Ponts
**JACQUES CARTIER +
CHAMPLAIN**
Bridges
Canada

*Pont Champlain, Services de consultant,
Inspections annuelles des sections 5,
6 et 7 et services d'assistance pour
Inspection sur demande (2015-2018)
Contrat **62450***

Rapport d'inspection 2017 – Version finale
Janvier 2018

CHAPITRE 5. PHOTOGRAPHIES DES INSPECTIONS

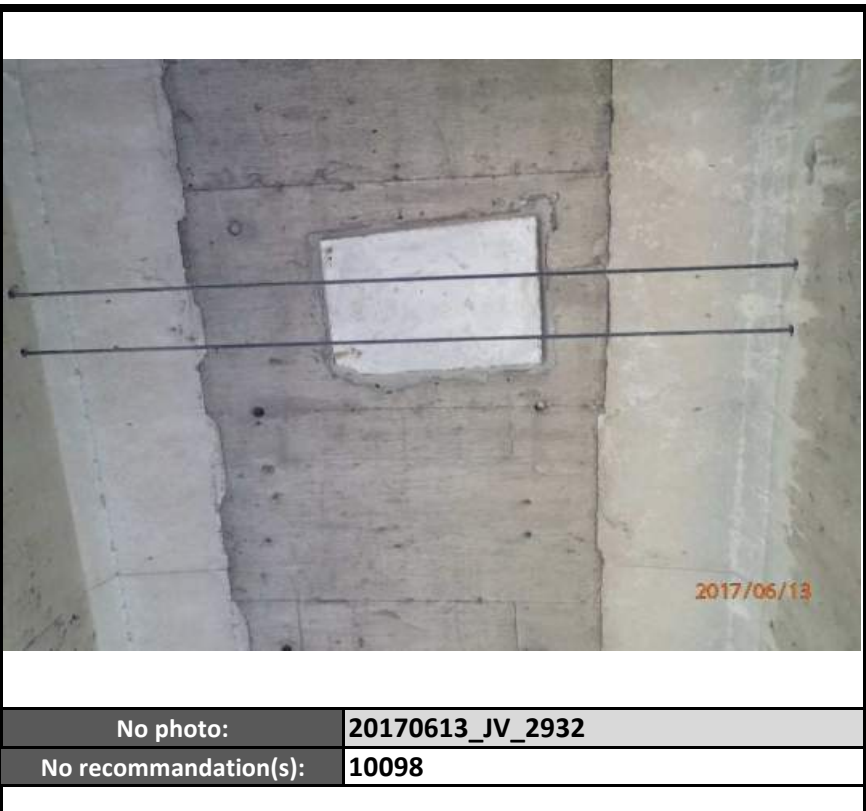
Identification		
Section :	Axe / Travée :	
5	13W-14W	
Position :		
--		
Groupe d'élément :		
Platelage		
Élément :		
Platelage		
Localisation :		
D3 @ D4		
Cote CEC		Cote CEM
2		A B C D % 93 6 1 0 %
Remarque / Observation		
Hypothèse d'un ancien délaminage avec fissuration périphérique réparé		
No photo:		20170613_JV_2932
No recommandation(s):		10098

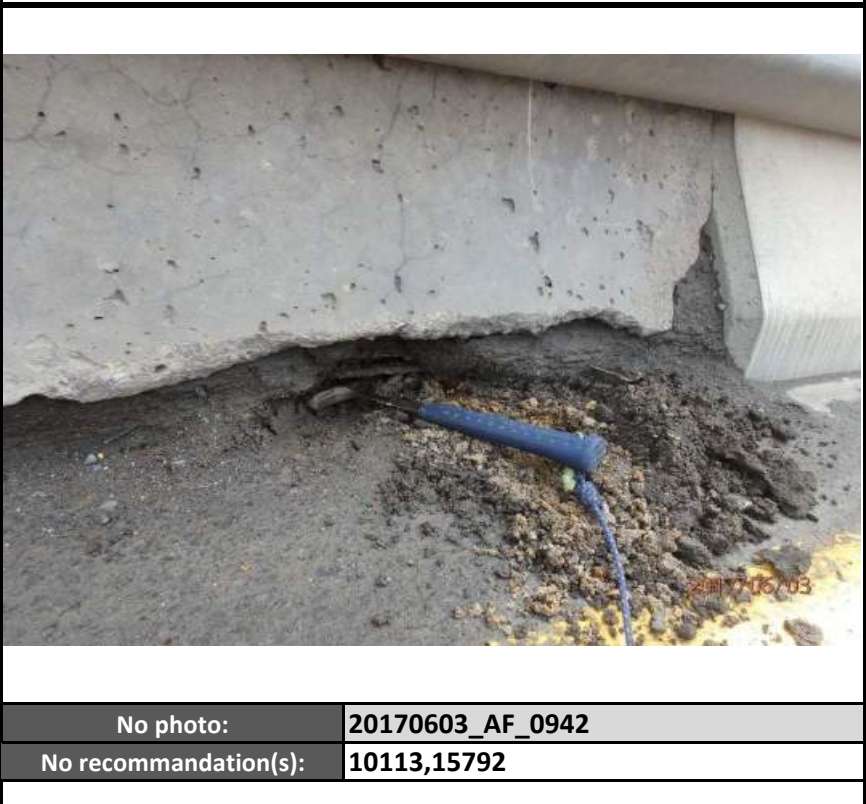
Identification		
Section :	Axe / Travée :	
5	13W-14W	
Position :		
--		
Groupe d'élément :		
Dispositif de retenue		
Élément :		
Glissière médiane		
Localisation :		
--		
Cote CEC		Cote CEM
3		A B C D % 88 10 1 1 %
Remarque / Observation		
Désagrégation très importante avec armature visible corrodée		
No photo:		20170603_AF_0942
No recommandation(s):		10113,15792

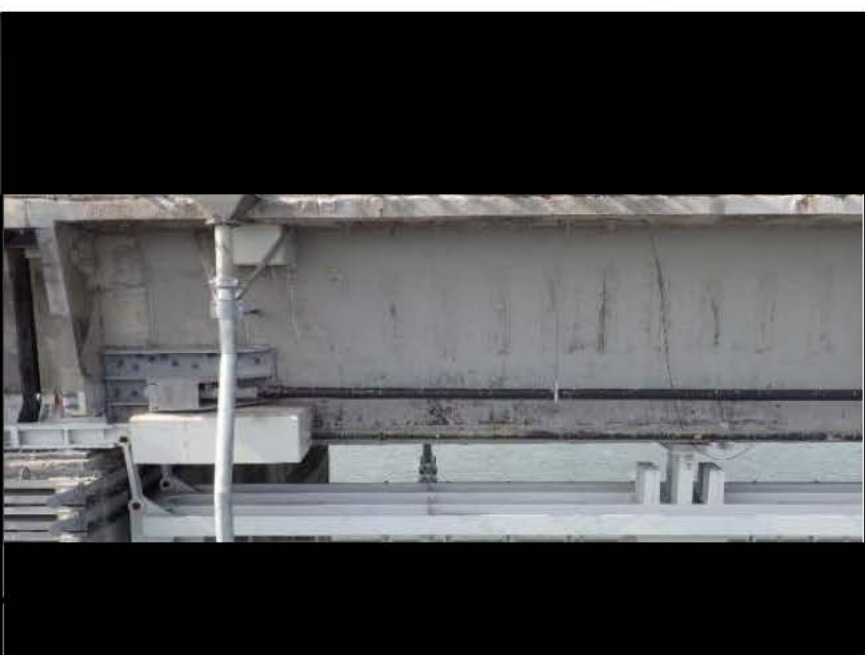
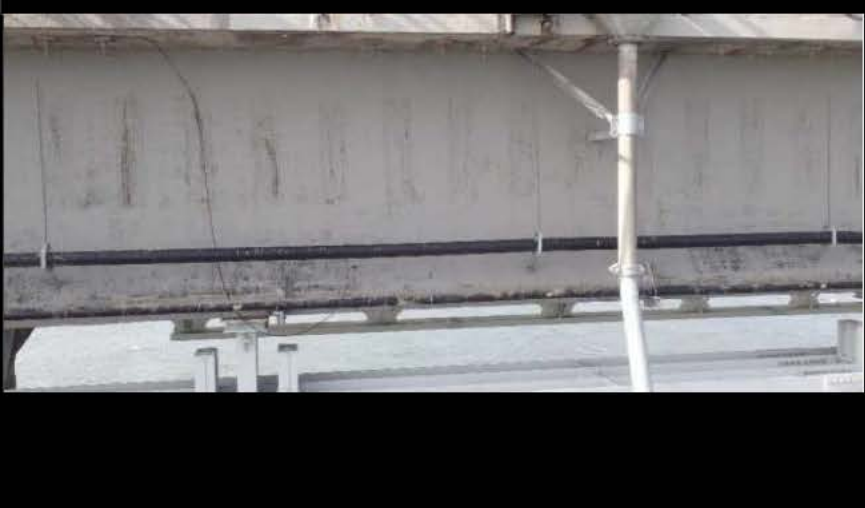
Axe : Champlain		Section : 5		Structure : Pont Champlain	
Identification					
Section :	Axe / Travée :				
5	13W-14W				
Position :					
--					
Groupe d'élément :					
Systèmes structuraux					
Élément :					
Poutre P1					
Localisation :					
--					
Cote CEC		Cote CEM			
1		A B C D % 93 6 0 1 %			
Remarque / Observation					
CEC=1, basé sur l'historique fourni des interventions : minimum de cinq (5) câbles affectés par la corrosion pouvant affecter sa capacité de façon très importante (caché par PRFC)					
No photo:		20170613_JV_2898			
No recommandation(s):		Mininstallé			
Identification					
Section :	Axe / Travée :				
5	13W-14W				
Position :					
--					
Groupe d'élément :					
Systèmes structuraux					
Élément :					
Poutre P1					
Localisation :					
--					
Cote CEC		Cote CEM			
1		A B C D % 93 6 0 1 %			
Remarque / Observation					
CEC=1, basé sur l'historique fourni des interventions : minimum de cinq (5) câbles affectés par la corrosion pouvant affecter sa capacité de façon très importante (caché par PRFC)

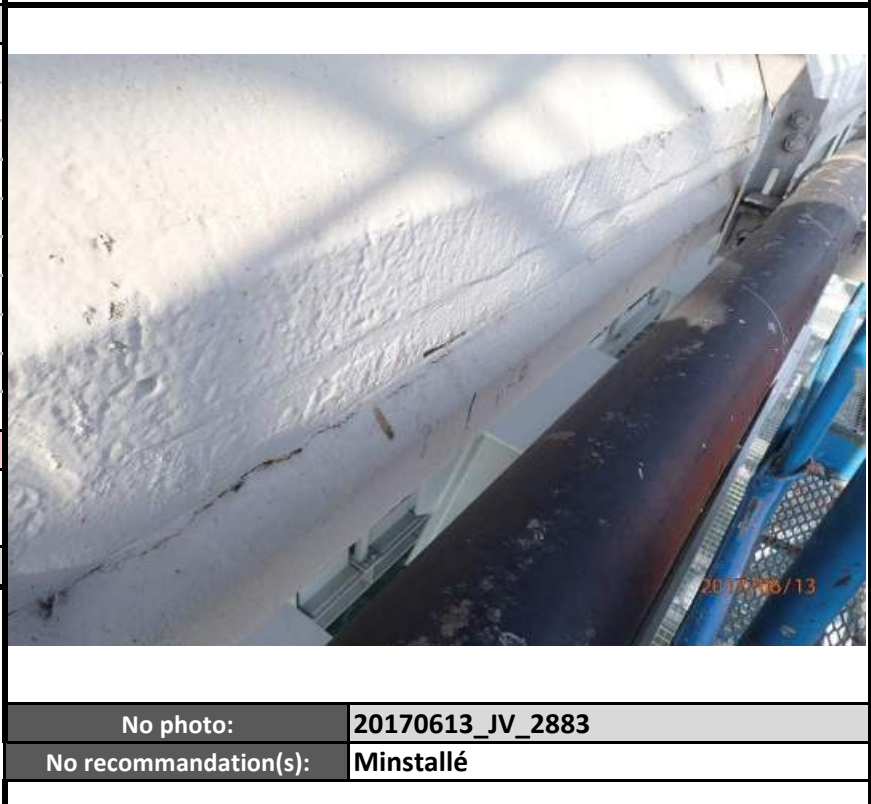
Identification		
Section :	Axe / Travée :	
5	13W-14W	
Position :		
--		
Groupe d'élément :		
Systèmes structuraux		
Élément :		
Poutre P1		
Localisation :		
--		
Cote CEC		Cote CEM
1		A B C D % 93 6 0 1 %
Remarque / Observation		
Fissures de retrait au centre de la poutre		
No photo:		20170613_JV_2883
No recommandation(s):		Mininstallé

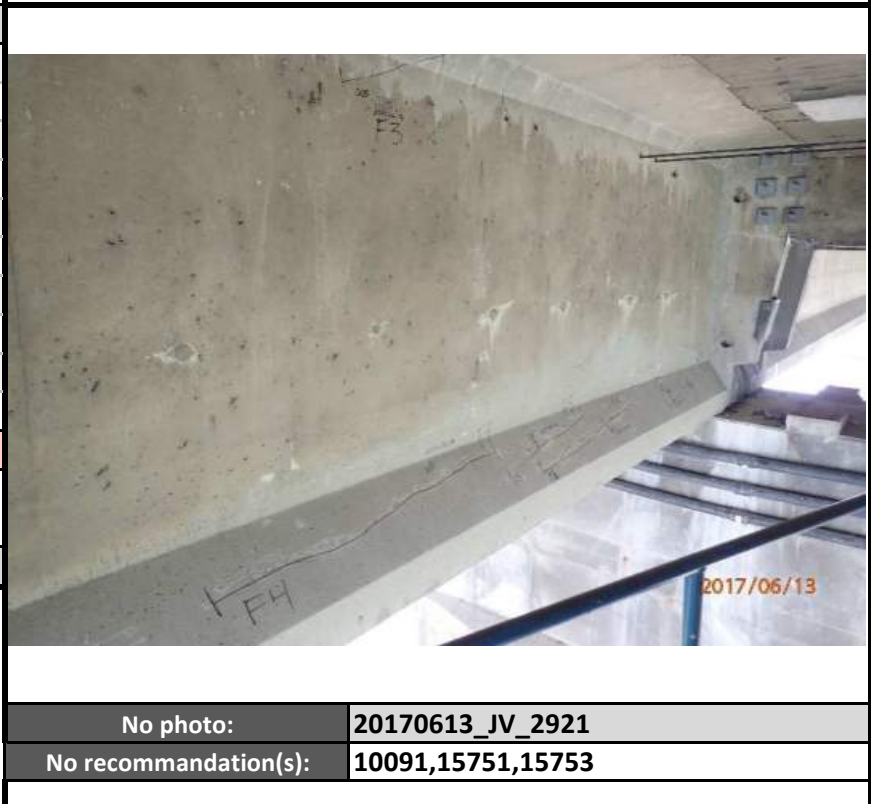
Identification		
Section :	Axe / Travée :	
5	13W-14W	
Position :		
--		
Groupe d'élément :		
Systèmes structuraux		
Élément :		
Poutre P4		
Localisation :		
--		
Cote CEC		Cote CEM
1		A B C D % 89 10 1 0 %
Remarque / Observation		
Fissures longitudinales le long des câbles de précontrainte (5+)		
No photo:		20170613_JV_2921
No recommandation(s):		10091,15751,15753

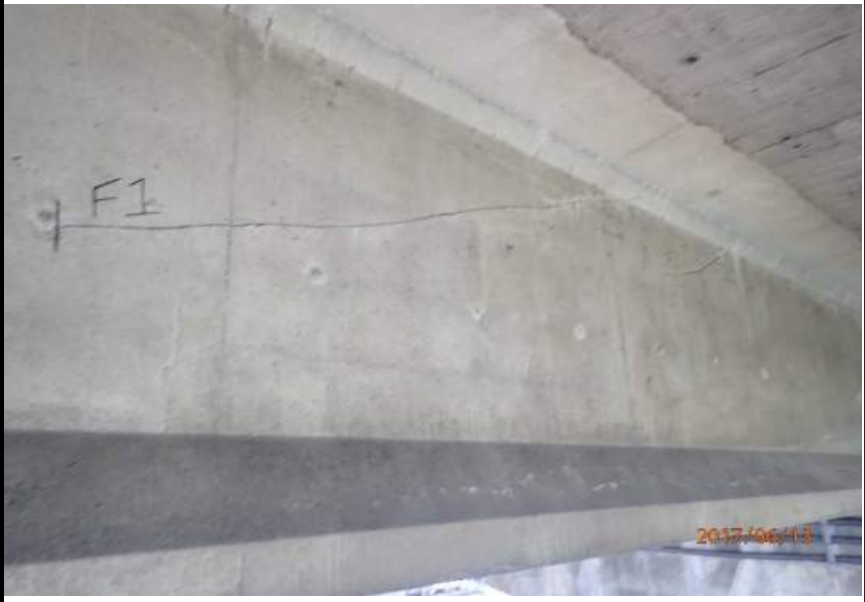
Identification		
Section :	Axe / Travée :	
5	13W-14W	
Position :		
--		
Groupe d'élément :		
Systèmes structureaux		
Élément :		
Poutre P4		
Localisation :		
--		
Cote CEC		Cote CEM
1		A B C D % 89 10 1 0 %
Remarque / Observation		
Fissures longitudinales le long des câbles de précontrainte (5+)		
No photo:		20170613_JV_2923
No recommandation(s):		10091,15751,15753

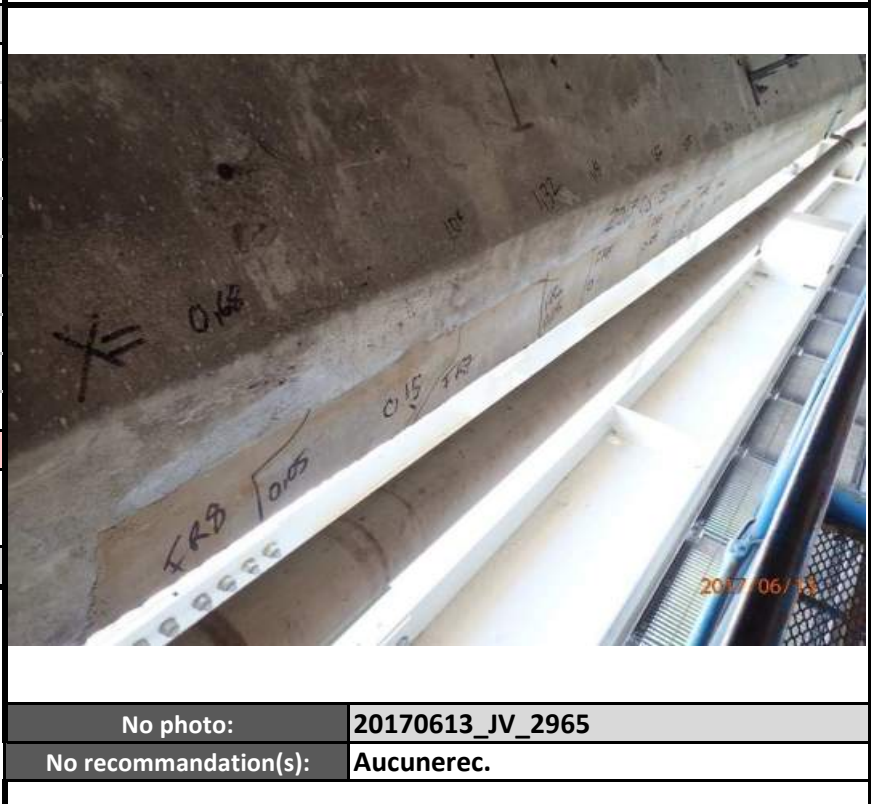
Identification		
Section :	Axe / Travée :	
5	13W-14W	
Position :		
--		
Groupe d'élément :		
Systèmes structureaux		
Élément :		
Poutre P7		
Localisation :		
--		
Cote CEC		Cote CEM
1		A B C D % 84 15 0 1 %
Remarque / Observation		
CEC=1 Fissures de retrait au centre de la poutre		
No photo:		20170613_JV_2965
No recommandation(s):		Aucunerec.

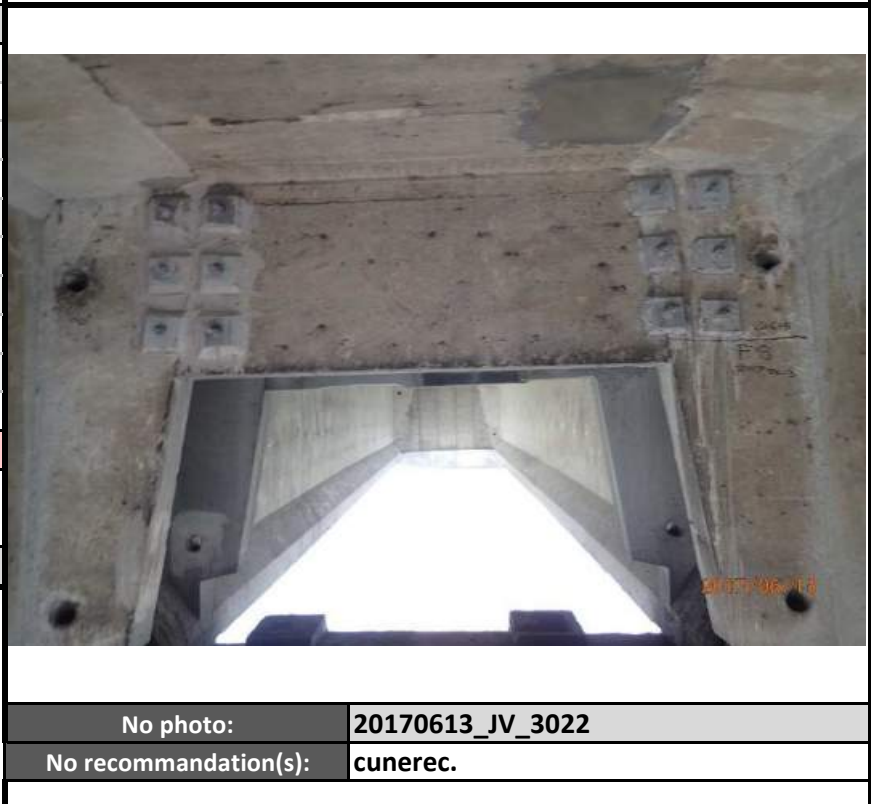
Identification		
Section :	Axe / Travée :	
5	13W-14W	
Position :		
--		
Groupe d'élément :		
Systèmes structuraux		
Élément :		
Diaphragme 1		
Localisation :		
--		
Cote CEC		Cote CEM
1		A B C D % 95 5 0 0 %
Remarque / Observation		
CEC=1 Fissure longitudinale le long d'un câble de précontrainte (1)		
No photo:		20170613_JV_3022
No recommandation(s):		cunerec.

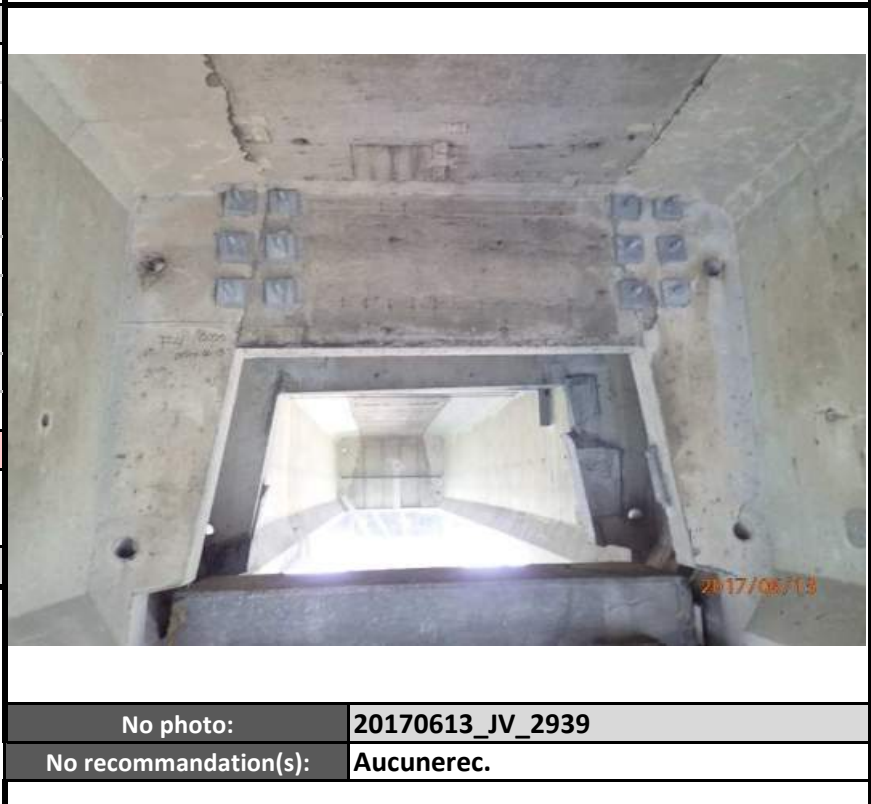
Identification		
Section :	Axe / Travée :	
5	13W-14W	
Position :		
--		
Groupe d'élément :		
Systèmes structuraux		
Élément :		
Diaphragme 4		
Localisation :		
--		
Cote CEC		Cote CEM
1		A B C D % 93 6 1 0 %
Remarque / Observation		
CEC=1 Fissure longitudinale le long d'un câble de précontrainte (1).		
No photo:		20170613_JV_2939
No recommandation(s):		Aucunerec.

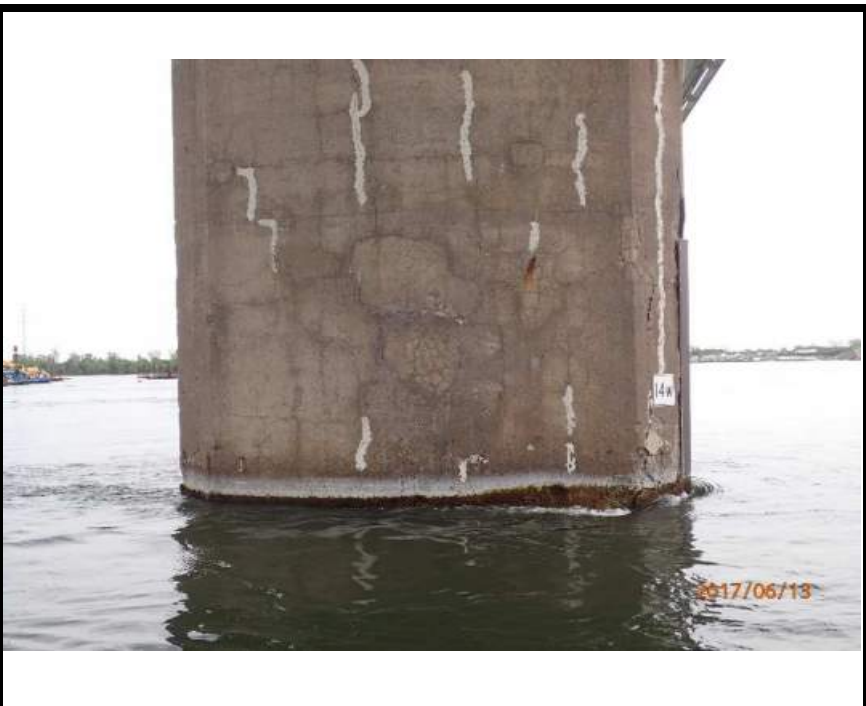
Identification		
Section :	Axe / Travée :	
5	14W	
Position :		
--		
Groupe d'élément :		
Unité de fondation		
Élément :		
Fût		
Localisation :		
--		
Cote CEC		Cote CEM
2		A B C D % 0 20 78 2 %
Remarque / Observation		
Fissuration polygonale étroite à large, délaminage et éclatement avec armatures visibles corrodées. Défauts affectant la capacité de façon importante.		
No photo:		20170613_JV_3041
No recommandation(s):		Aucunerec.

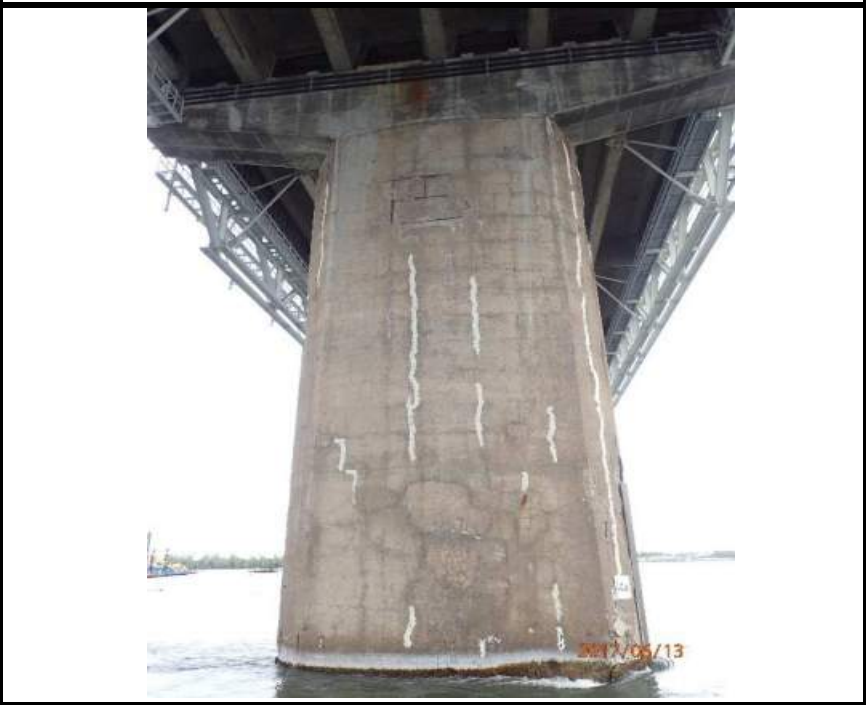
Identification		
Section :	Axe / Travée :	
5	14W	
Position :		
--		
Groupe d'élément :		
Unité de fondation		
Élément :		
Fût		
Localisation :		
--		
Cote CEC		Cote CEM
2		A B C D % 0 20 78 2 %
Remarque / Observation		
Fissuration polygonale étroite à large, délaminage et éclatement avec armatures visibles corrodées. Défauts affectant la capacité de façon importante.		
No photo:		20170613_JV_3042
No recommandation(s):		Aucunerec.

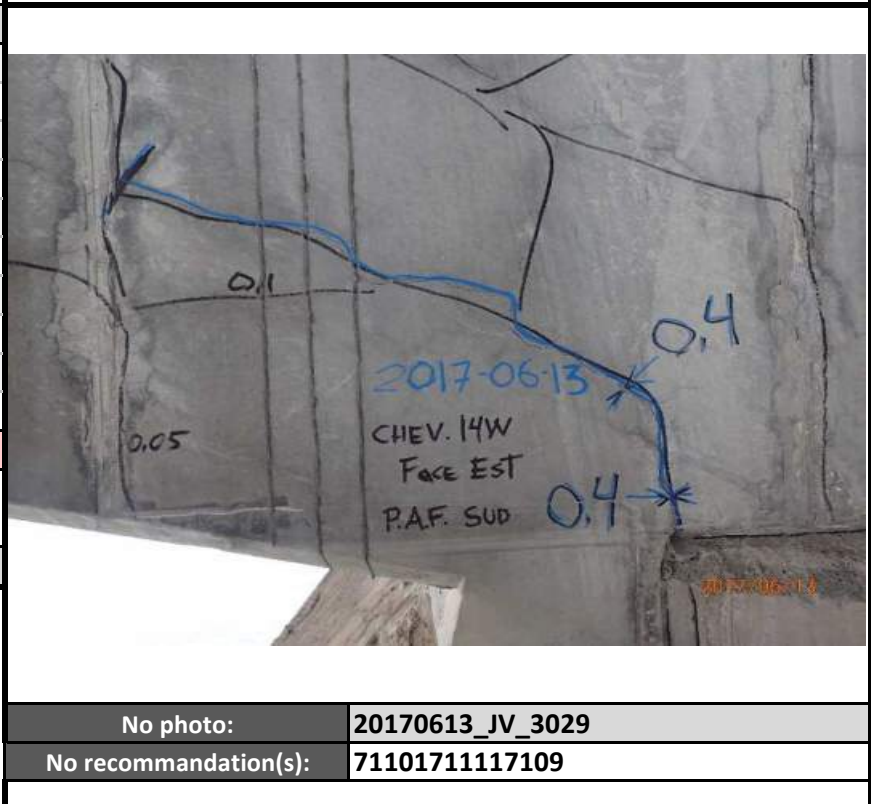
Identification		
Section :	Axe / Travée :	
5	14W	
Position :		
--		
Groupe d'élément :		
Unité de fondation		
Élément :		
Chevêtre		
Localisation :		
--		
Cote CEC		Cote CEM
1		A B C D % 38 60 1 1 %
Remarque / Observation		
Fissure potentiellement due aux efforts dans la portion en porte-à-faux jusqu'à 0,4 mm		
No photo:		20170613_JV_3029
No recommandation(s):		71101711117109

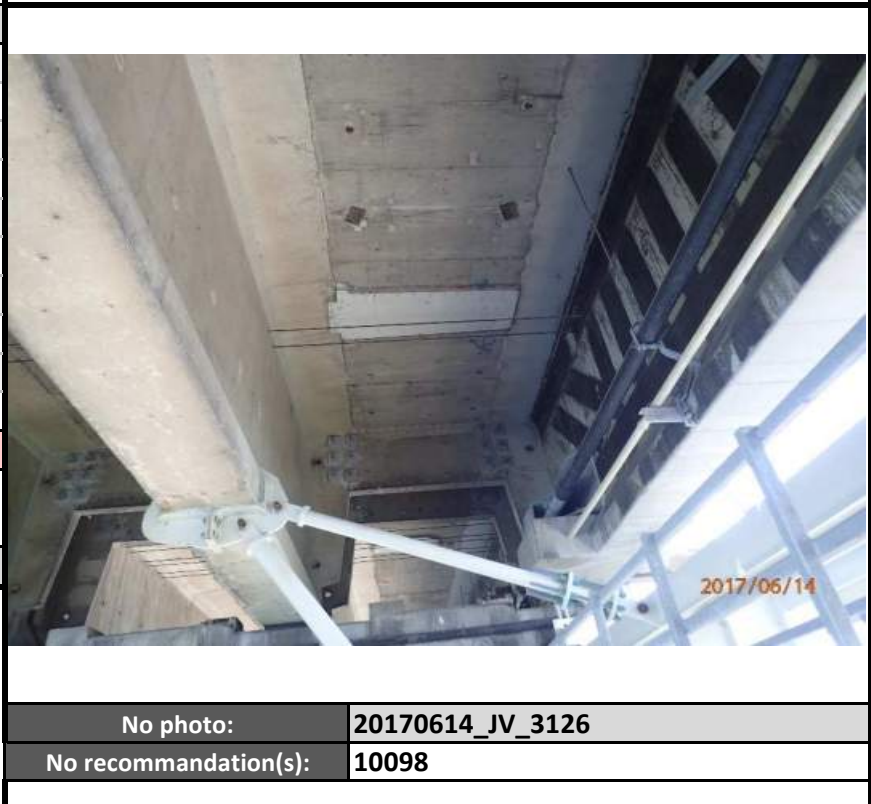
Identification		
Section :	Axe / Travée :	
5	14W-15W	
Position :		
--		
Groupe d'élément :		
Platelage		
Élément :		
Platelage		
Localisation :		
D1 @ D2		
Cote CEC		Cote CEM
1		A B C D % 96 3 1 0 %
Remarque / Observation		
Hypothèse d'anciennes zones d'éclatement avec torons visibles corrodés avec fils coupés réparés

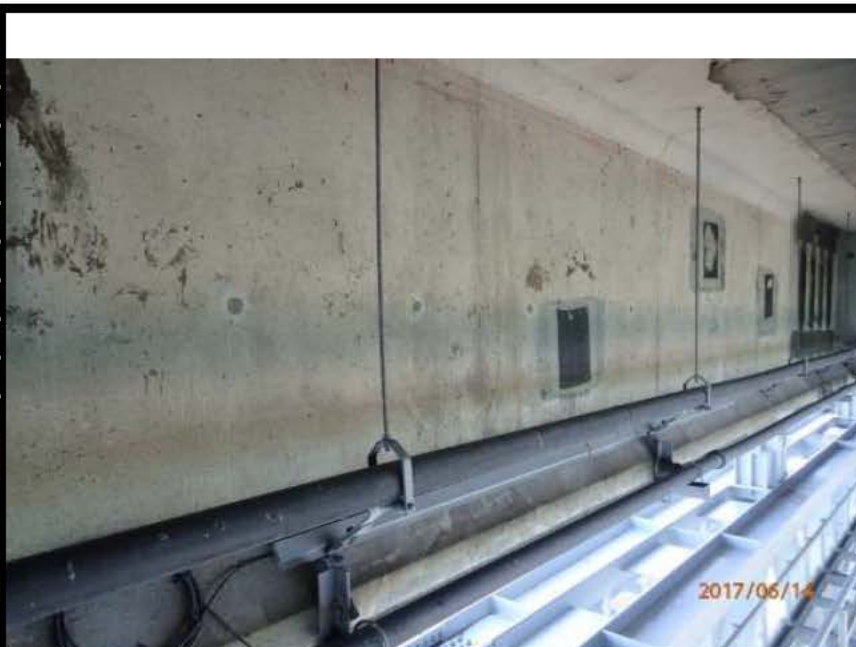
Identification		
Section :	Axe / Travée :	
5	14W-15W	
Position :		
--		
Groupe d'élément :		
Systèmes structuraux		
Élément :		
Poutre P1		
Localisation :		
--		
Cote CEC		Cote CEM
1		A B C D % 93 5 1 1 %
Remarque / Observation		
Fissures de retrait au centre de la poutre		
No photo:		20170614_JV_3177
No recommandation(s):		10093

10093 - Injecter les fissures des poutres (Section 5)

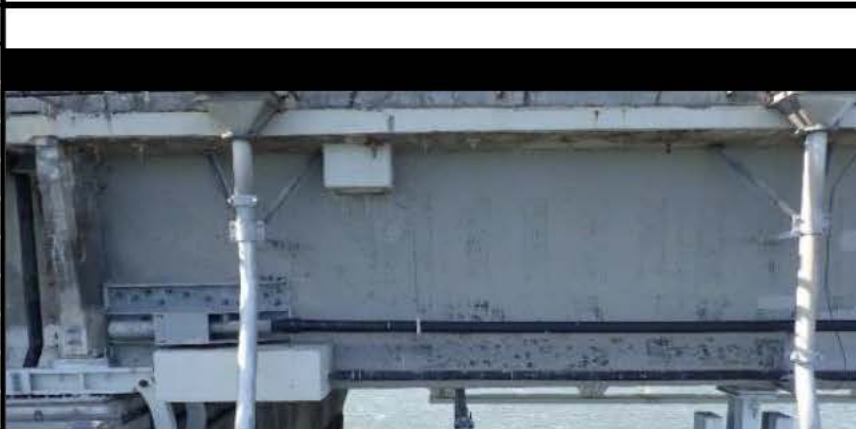
Identification		
Section :	Axe / Travée :	
5	14W-15W	
Position :		
--		
Groupe d'élément :		
Systèmes structuraux		
Élément :		
Poutre P1		
Localisation :		
--		
Cote CEC		Cote CEM
1		A B C D % 93 5 1 1 %
Remarque / Observation		
CEC = 1, probabilités de détérioration : minimum de six (5) câbles affectés par la corrosion pouvant affecter sa capacité à supporter les charges de façon très importante, caché par PRFC		
No photo:		20170614_JV_3113
No recommandation(s):		10093

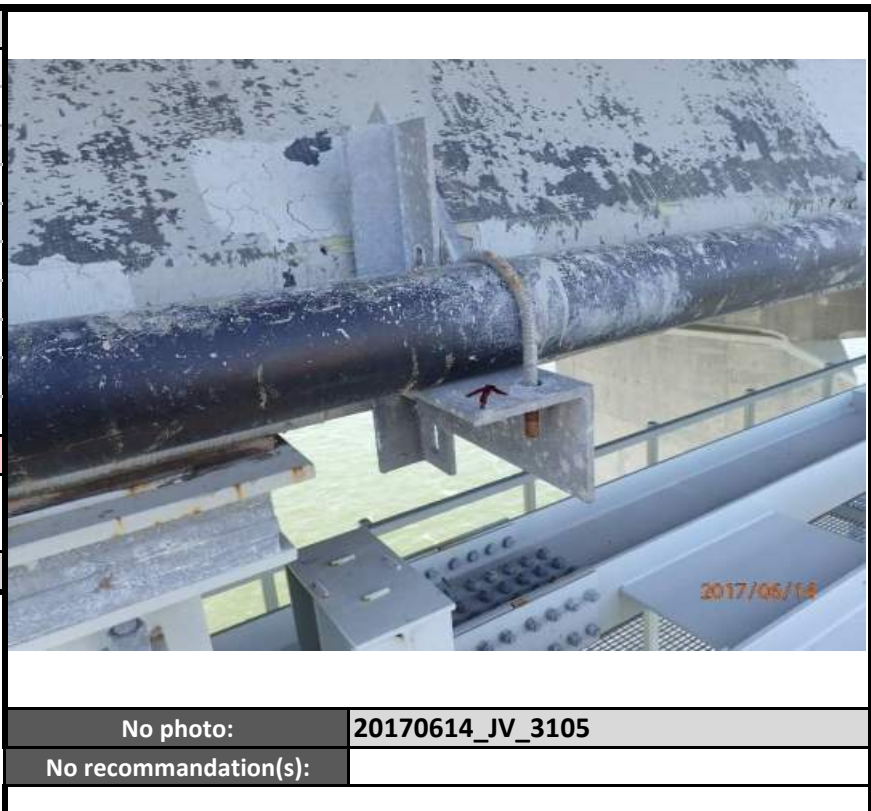
Identification		
Section :	Axe / Travée :	
5	14W-15W	
Position :		
--		
Groupe d'élément :		
Systèmes structureaux		
Élément :		
Renfort - PTE - P1		
Localisation :		
--		
Cote CEC		Cote CEM
4		A B C D % 79 1 0 20 %
Remarque / Observation		
Pertes des coussinets de caoutchouc sous la gaine		
No photo:		20170614_JV_3105
No recommandation(s):

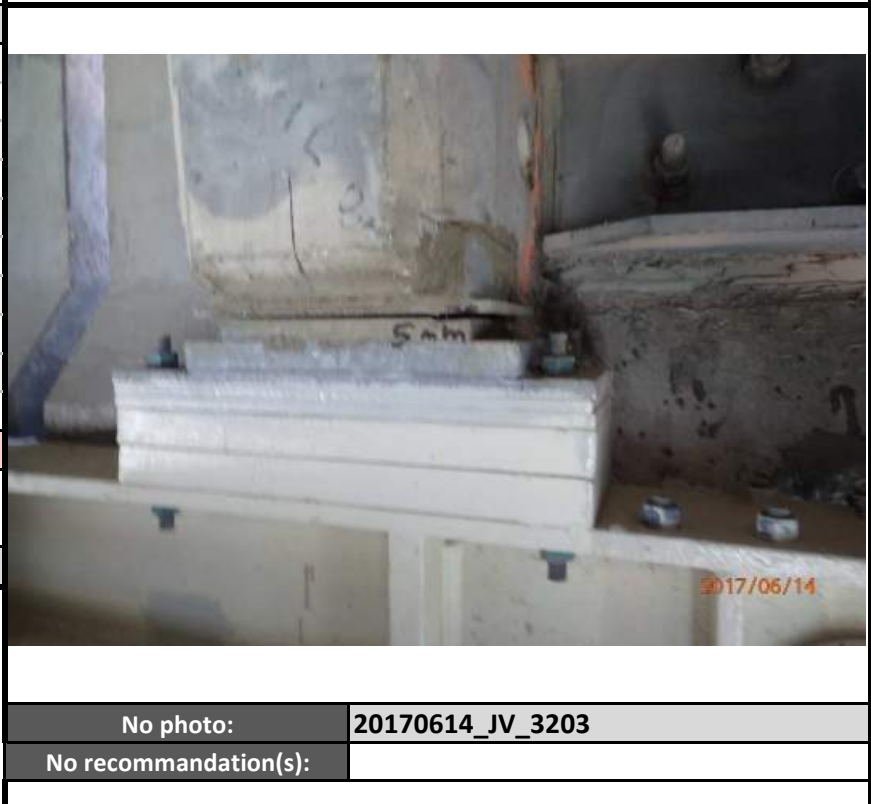
Identification		
Section :	Axe / Travée :	
5	14W-15W	
Position :		
--		
Groupe d'élément :		
Systèmes structureaux		
Élément :		
Renfort - TM 1.1 - P1		
Localisation :		
--		
Cote CEC		Cote CEM
3		A B C D % 85 15 0 0 %
Remarque / Observation		
Perte de contact de 5 mm entre l'assemblage d'appui et la poutre.		
No photo:		20170614_JV_3203
No recommandation(s):

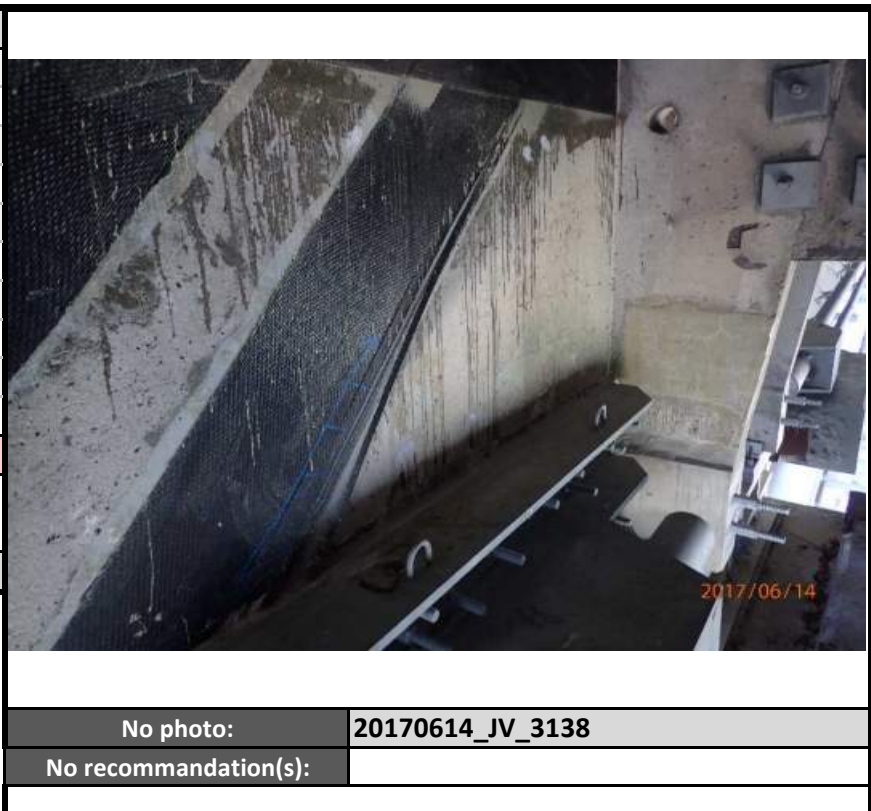
Identification		
Section :	Axe / Travée :	
5	14W-15W	
Position :		
--		
Groupe d'élément :		
Systèmes structuraux		
Élément :		
Renfort - PRFC - P1		
Localisation :		
--		
Cote CEC		Cote CEM
1		A B C D % 89 0 10 1 %
Remarque / Observation		
Décollement de la surface de béton et déchirement sur 200 000 mm ²		
No photo:		20170614_JV_3138
No recommandation(s):

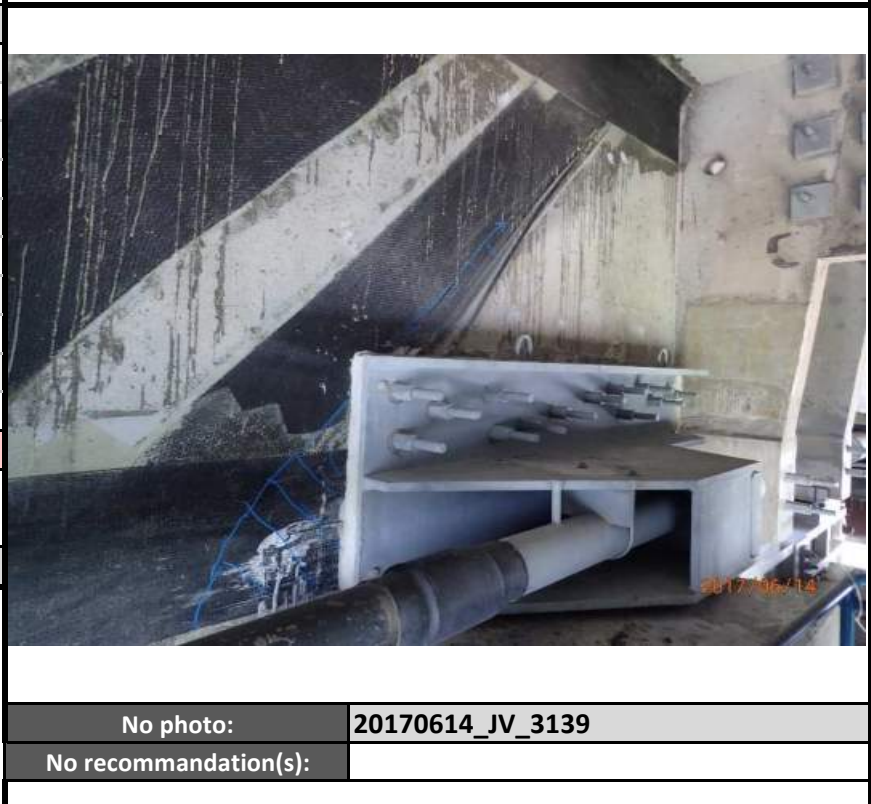
Identification		
Section :	Axe / Travée :	
5	14W-15W	
Position :		
--		
Groupe d'élément :		
Systèmes structuraux		
Élément :		
Renfort - PRFC - P1		
Localisation :		
--		
Cote CEC		Cote CEM
1		A B C D % 89 0 10 1 %
Remarque / Observation		
Décollement de la surface de béton et déchirement sur 200 000 mm ²		
No photo:		20170614_JV_3139
No recommandation(s):

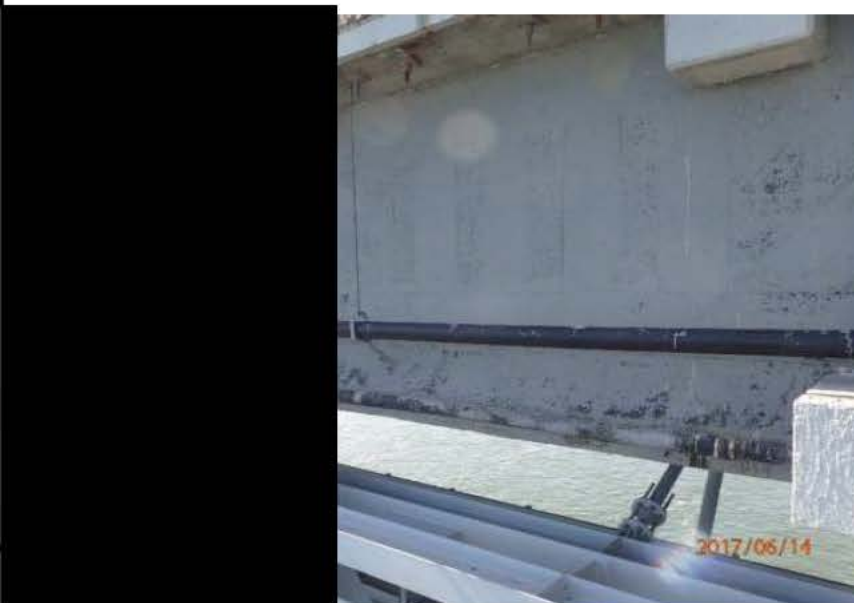
Identification		
Section :	Axe / Travée :	
5	14W-15W	
Position :		
--		
Groupe d'élément :		
Systèmes structuraux		
Élément :		
Renfort - PRFC - P1		
Localisation :		
--		
Cote CEC		Cote CEM
1		A B C D % 89 0 10 1 %
Remarque / Observation		
Dégradation de l'enduit de protection UV sur 10%		
No photo:		20170614_JV_3095
No recommandation(s):

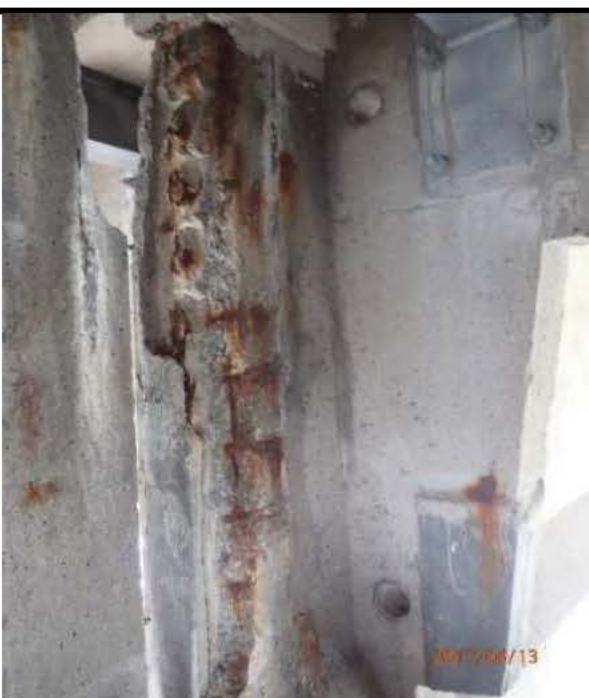
Identification		
Section :	Axe / Travée :	
5	14W-15W	
Position :		
--		
Groupe d'élément :		
Systèmes structuraux		
Élément :		
Poutre P4		
Localisation :		
--		
Cote CEC		Cote CEM
1		A B C D % 91 8 1 0 %
Remarque / Observation		
Éclatement de 250 mm x 2000 mm de l'extrémité de la poutre exposant les têtes d'ancrage des câbles de précontrainte		
No photo:		20170613_JV_3017
No recommandation(s):		10091,15751,15753

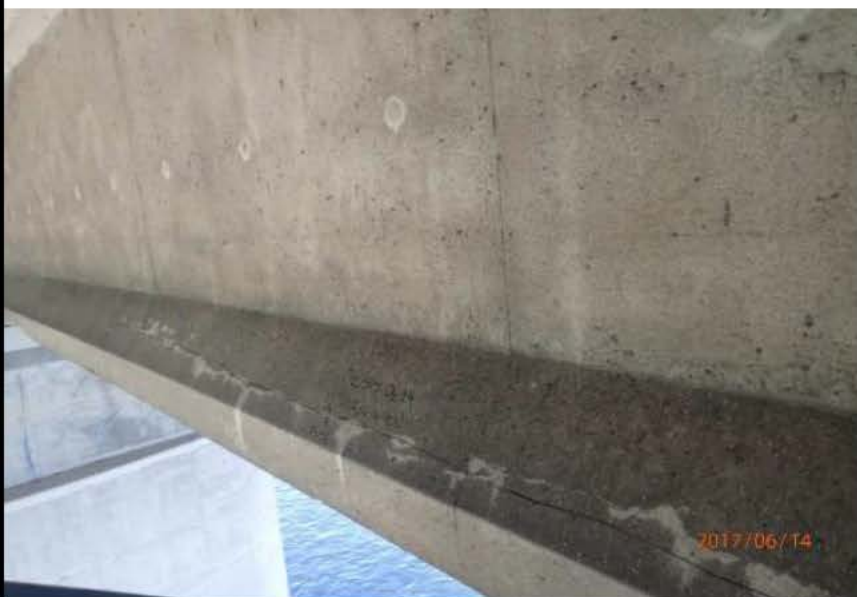
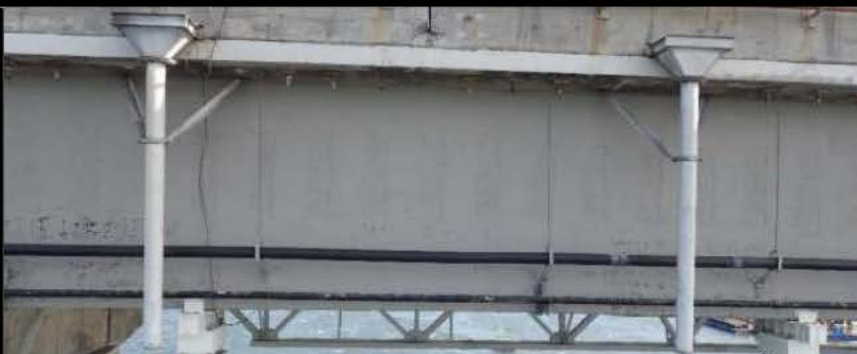
Identification		
Section :	Axe / Travée :	
5	14W-15W	
Position :		
--		
Groupe d'élément :		
Systèmes structuraux		
Élément :		
Poutre P4		
Localisation :		
--		
Cote CEC		Cote CEM
1		A B C D % 91 8 1 0 %
Remarque / Observation		
Fissures longitudinales le long de cinq (5) câbles de précontrainte affectant la capacité de façon très importante		
No photo:		20170614_JV_3213
No recommandation(s):		10091,15751,15753
Identification		
Section :	Axe / Travée :	
5	14W-15W	
Position :		
--		
Groupe d'élément :		
Systèmes structuraux		
Élément :		
Poutre P7		
Localisation :		
--		
Cote CEC		Cote CEM
1		A B C D % 85 15 0 0 %
Remarque / Observation		
Fissuration longitudinale le long des câbles de précontrainte (5 et +) cachée par PRFC		
No photo:		20170614_JV_3090
No recommandation(s):		15780

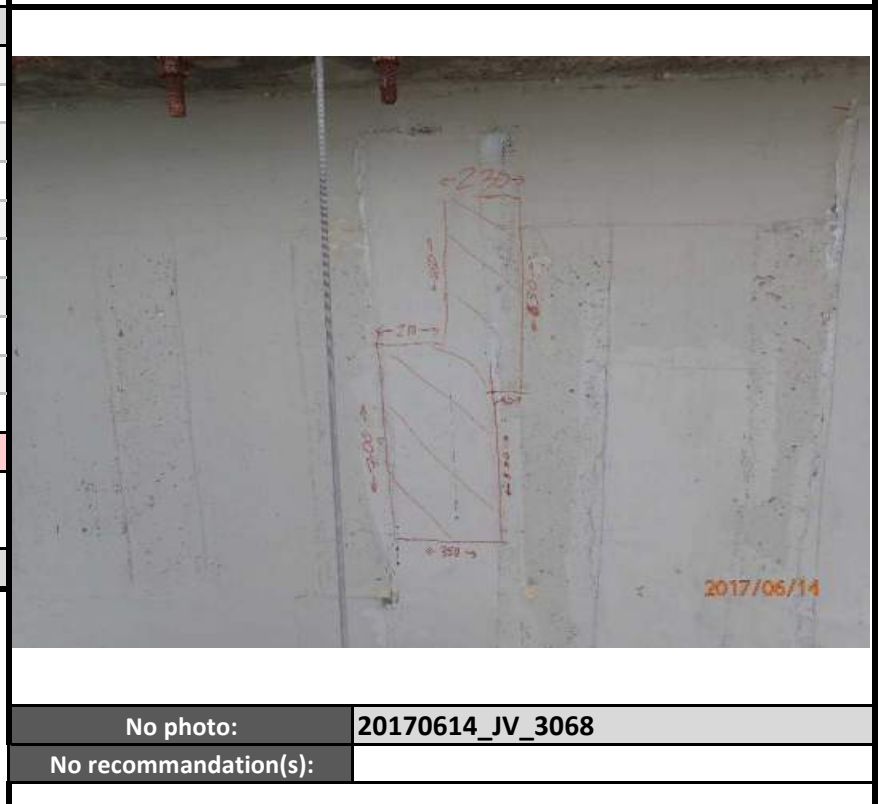
Identification		
Section :	Axe / Travée :	
5	14W-15W	
Position :		
--		
Groupe d'élément :		
Systèmes structuraux		
Élément :		
Renfort - PRFC - P7		
Localisation :		
--		
Cote CEC		Cote CEM
2		A B C D % 96 1 3 0 %
Remarque / Observation		
Décollement de la surface de béton sur plus de 16 000 mm ²		
No photo:		20170614_JV_3068
No recommandation(s):

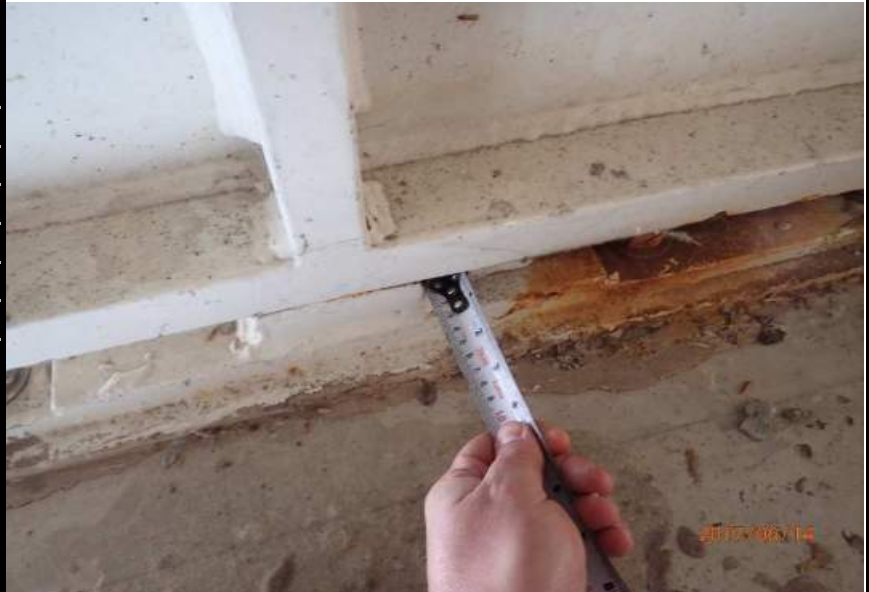
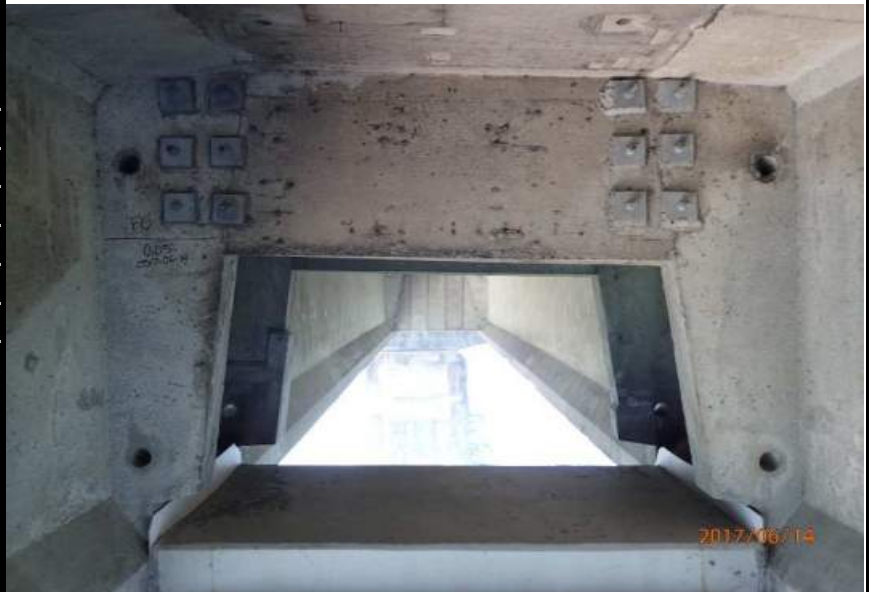
Identification		
Section :	Axe / Travée :	
5	14W-15W	
Position :		
--		
Groupe d'élément :		
Systèmes structuraux		
Élément :		
Renfort - TM 1.1 - P7		
Localisation :		
--		
Cote CEC		Cote CEM
3		A B C D % 85 15 0 0 %
Remarque / Observation		
Barre d'appui décalée de 10 mm sur la plaque d'appui.		
No photo:		20170614_JV_3194
No recommandation(s):		15780
Identification		
Section :	Axe / Travée :	
5	14W-15W	
Position :		
--		
Groupe d'élément :		
Systèmes structuraux		
Élément :		
Diaphragme 1		
Localisation :		
--		
Cote CEC		Cote CEM
2		A B C D % 99 1 0 0 %
Remarque / Observation		
Fissure longitudinale le long d'un câble précontraint (1) pour un diaphragme qui possède seulement un câble de précontrainte.		
No photo:		20170614_JV_3200
No recommandation(s):		cunerec.

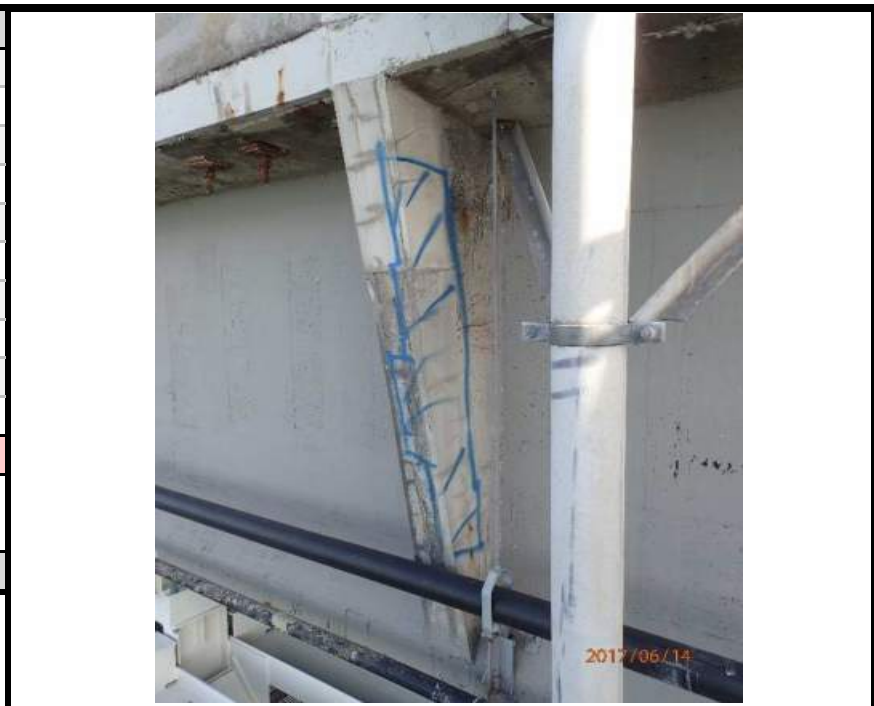
Identification		
Section :	Axe / Travée :	
5	14W-15W	
Position :		
--		
Groupe d'élément :		
Systèmes structuraux		
Élément :		
Diaphragme 2		
Localisation :		
--		
Cote CEC		Cote CEM
2		A B C D % 97 2 1 0 %
Remarque / Observation		
Délaminage causé par la réparation ayant mal adhéree.		
No photo:		20170614_JV_3091
No recommandation(s):		cunerec.

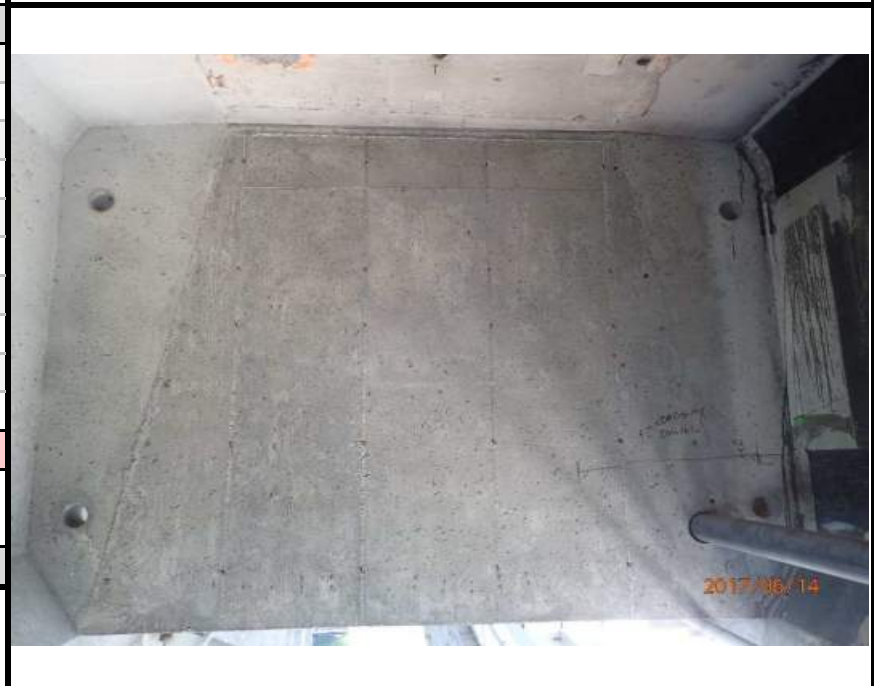
Identification		
Section :	Axe / Travée :	
5	14W-15W	
Position :		
--		
Groupe d'élément :		
Systèmes structuraux		
Élément :		
Diaphragme 2		
Localisation :		
--		
Cote CEC		Cote CEM
2		A B C D % 97 2 1 0 %
Remarque / Observation		
Fissures longitudinales le long des câbles de précontrainte (2)		
No photo:		20170614_JV_3219
No recommandation(s):		cunerec.

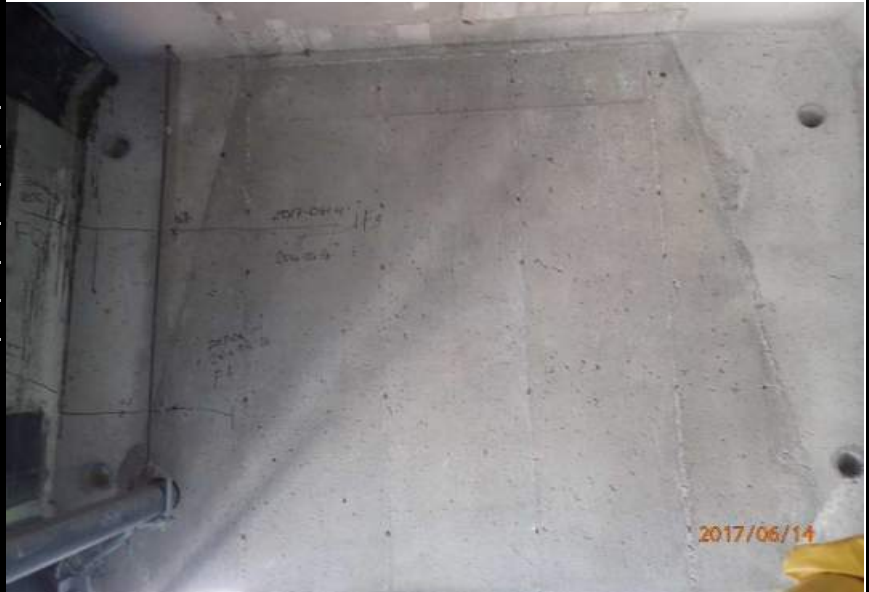
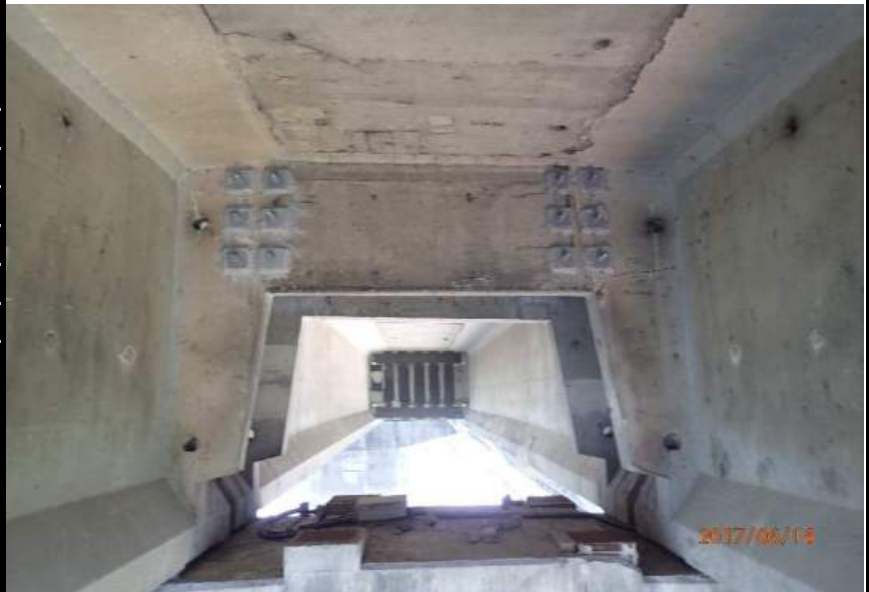
Identification		
Section :	Axe / Travée :	
5	14W-15W	
Position :		
--		
Groupe d'élément :		
Systèmes structuraux		
Élément :		
Diaphragme 3		
Localisation :		
--		
Cote CEC		Cote CEM
2		A B C D % 98 2 0 0 %
Remarque / Observation		
Fissures longitudinales le long des câble de précontrainte (2).		
No photo:		20170614_JV_3153
No recommandation(s):		cunerec.
Identification		
Section :	Axe / Travée :	
5	14W-15W	
Position :		
--		
Groupe d'élément :		
Systèmes structuraux		
Élément :		
Diaphragme 4		
Localisation :		
--		
Cote CEC		Cote CEM
2		A B C D % 98 1 1 0 %
Remarque / Observation		
Fissure longitudinale le long d'un câble précontraint (1) pour un diaphragme qui possède seulement un câble de précontrainte		
No photo:		20170614_JV_3152
No recommandation(s):		cunerec.

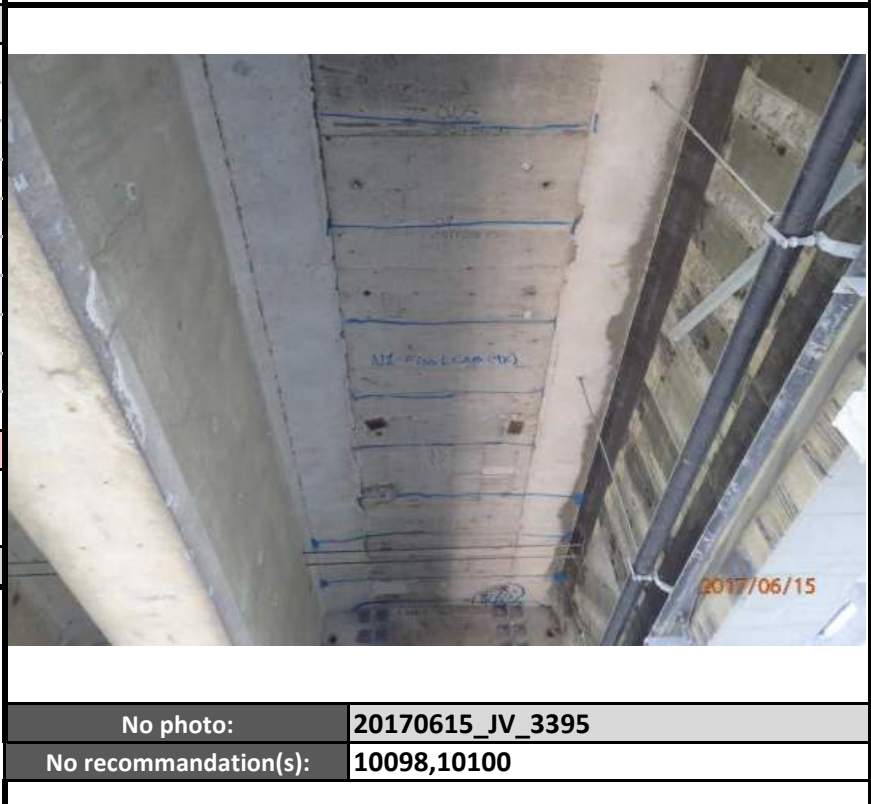
Identification		
Section :	Axe / Travée :	
5	15W-16W	
Position :		
--		
Groupe d'élément :		
Platelage		
Élément :		
Platelage		
Localisation :		
D1 @ D2		
Cote CEC		Cote CEM
1		A B C D % 92 6 1 1 %
Remarque / Observation		
CEC=1 Fissures longitudinales le long de (9) câbles de précontrainte consécutifs		
No photo:		20170615_JV_3395
No recommandation(s):		10098,10100
