Ponts
**JACQUES CARTIER +
CHAMPLAIN**
Bridges
Canada

*Pont Champlain, Services de consultant,
Inspections annuelles des sections 5,
6 et 7 et services d'assistance pour
Inspection sur demande (2015-2018)
Contrat **62450***

Rapport d'inspection 2017 – Version finale
Janvier 2018

CHAPITRE 5. PHOTOGRAPHIES DES INSPECTIONS

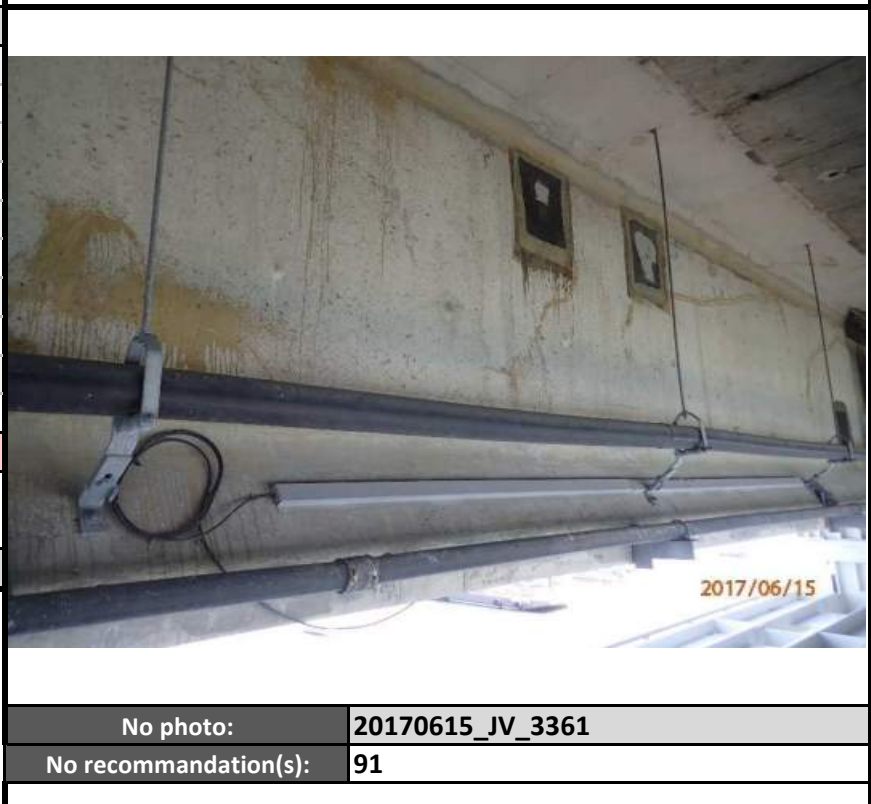
Identification		
Section :	Axe / Travée :	
5	15W-16W	
Position :		
--		
Groupe d'élément :		
Systèmes structuraux		
Élément :		
Poutre P1		
Localisation :		
--		
Cote CEC		Cote CEM
1		A B C D % 92 6 1 1 %
Remarque / Observation		
Fissures de retrait au centre de la poutre		
No photo:		20170615_JV_3361
No recommandation(s):		91

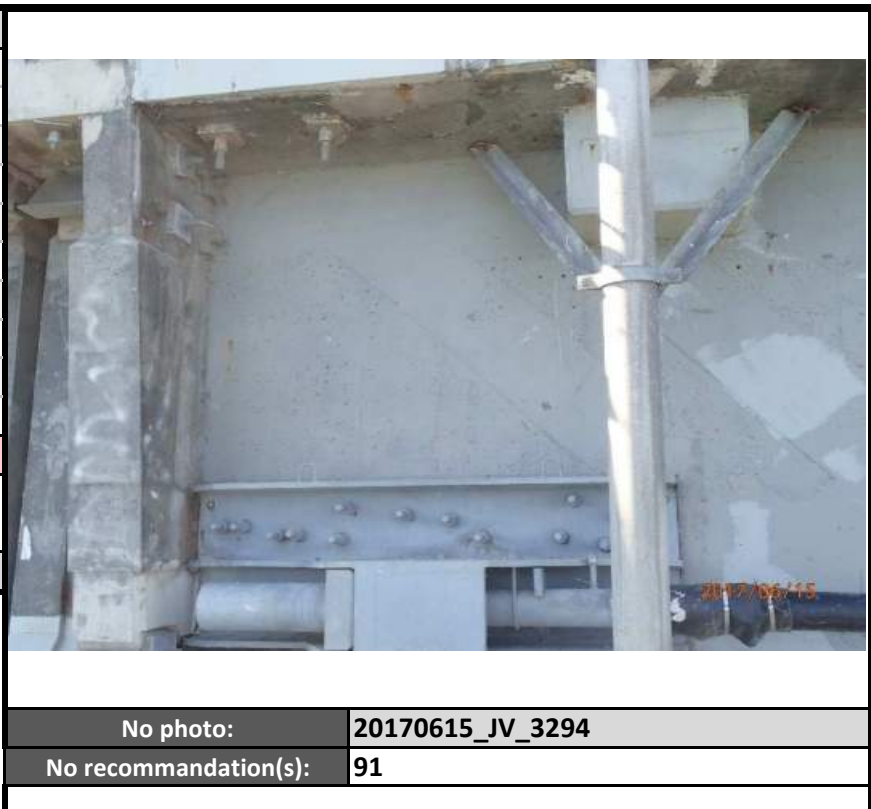
Identification		
Section :	Axe / Travée :	
5	15W-16W	
Position :		
--		
Groupe d'élément :		
Systèmes structuraux		
Élément :		
Poutre P1		
Localisation :		
--		
Cote CEC		Cote CEM
1		A B C D % 92 6 1 1 %
Remarque / Observation		
CEC=1, minimum de cinq (5) câbles affectés par la corrosion pouvant affecter la capacité à supporter les charges de façon très importante, caché par PRFC		
No photo:		20170615_JV_3294
No recommandation(s):		91

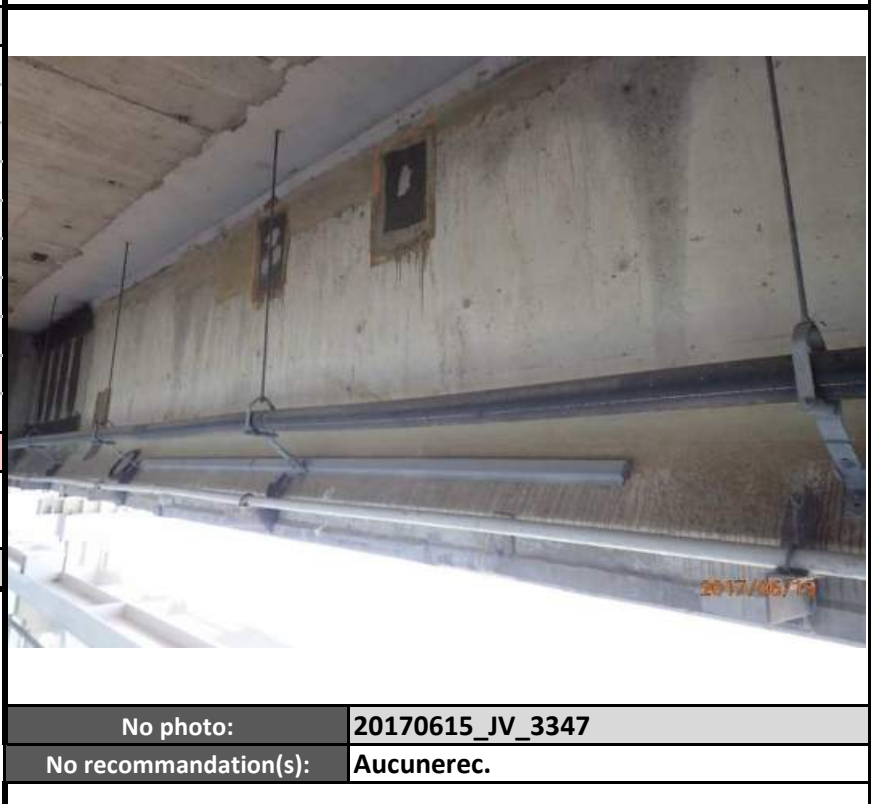
Identification		
Section :	Axe / Travée :	
5	15W-16W	
Position :		
--		
Groupe d'élément :		
Systèmes structuraux		
Élément :		
Poutre P7		
Localisation :		
--		
Cote CEC		Cote CEM
1		A B C D % 94 5 0 1 %
Remarque / Observation		
Fissures de retrait au centre de la poutre		
No photo:		20170615_JV_3347
No recommandation(s):		Aucunerec.

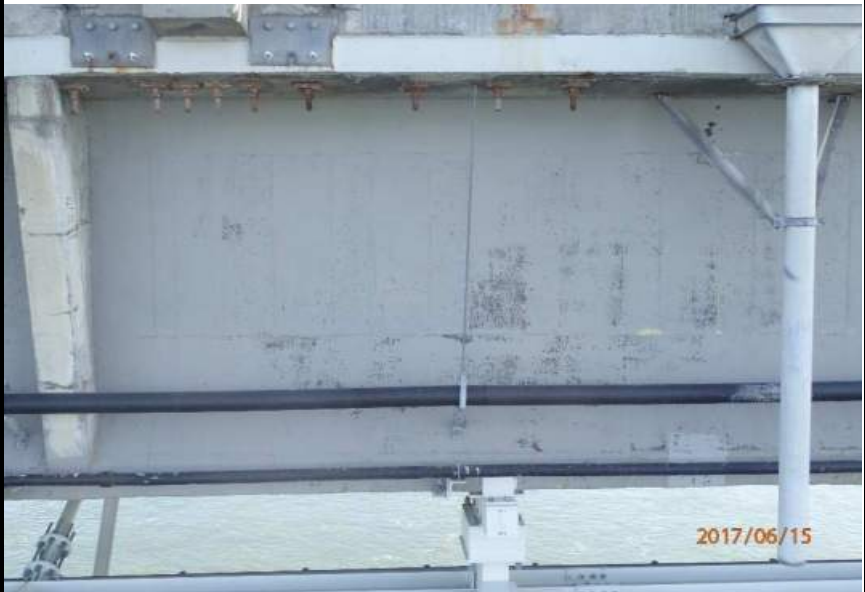
Identification		
Section :	Axe / Travée :	
5	15W-16W	
Position :		
--		
Groupe d'élément :		
Systèmes structuraux		
Élément :		
Poutre P7		
Localisation :		
--		
Cote CEC		Cote CEM
1		A B C D % 94 5 0 1 %
Remarque / Observation		
Fissuration longitudinale le long des câbles de précontrainte (5 ou +) cachée par PRFC.		
No photo:		20170615_JV_3250
No recommandation(s):		Aucunerec.

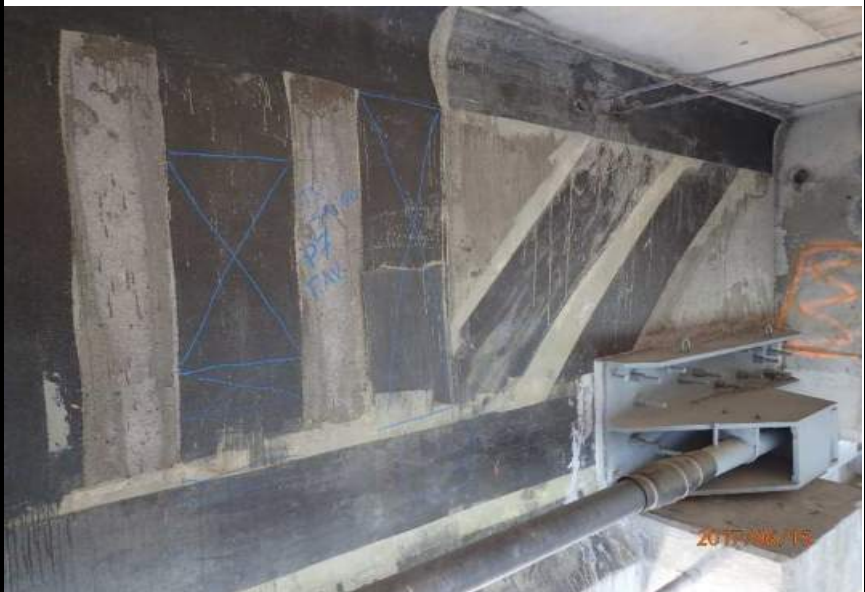
Identification		
Section :	Axe / Travée :	
5	15W-16W	
Position :		
--		
Groupe d'élément :		
Systèmes structuraux		
Élément :		
Renfort - PRFC - P7		
Localisation :		
--		
Cote CEC		Cote CEM
1		A B C D % 89 0 8 3 %
Remarque / Observation		
CEC=1 Décollement de la surface totale de la bande la surface de béton supérieure à 16 000 mm ² sur trois (3) bandes consécutives		
No photo:		20170615_JV_3379
No recommandation(s):		Aucunerec.

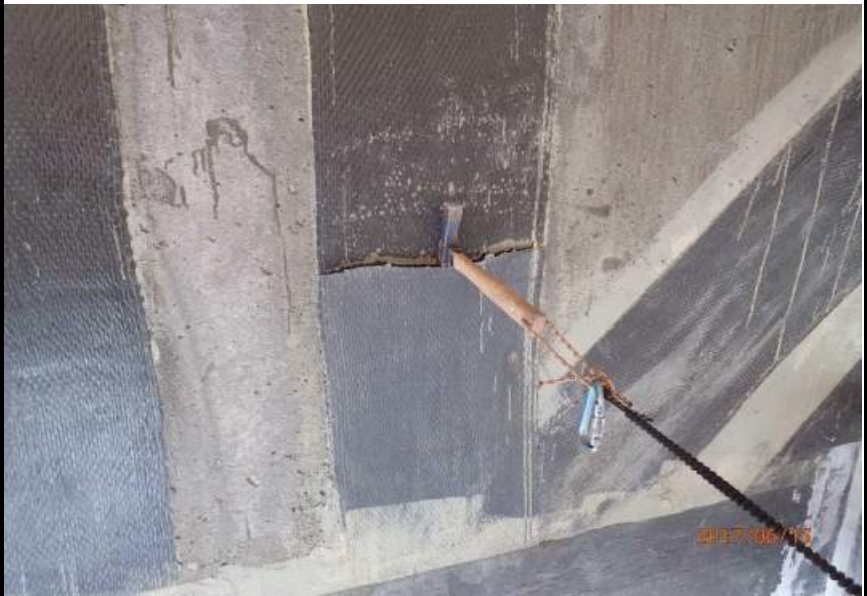
Identification		
Section :	Axe / Travée :	
5	15W-16W	
Position :		
--		
Groupe d'élément :		
Systèmes structuraux		
Élément :		
Renfort - PRFC - P7		
Localisation :		
--		
Cote CEC		Cote CEM
1		A B C D % 89 0 8 3 %
Remarque / Observation		
CEC=1 Décollement de la surface totale de la bande la surface de béton supérieure à 16 000 mm ² sur trois (3) bandes consécutives		
No photo:		20170615_JV_3376
No recommandation(s):		Aucunerec.

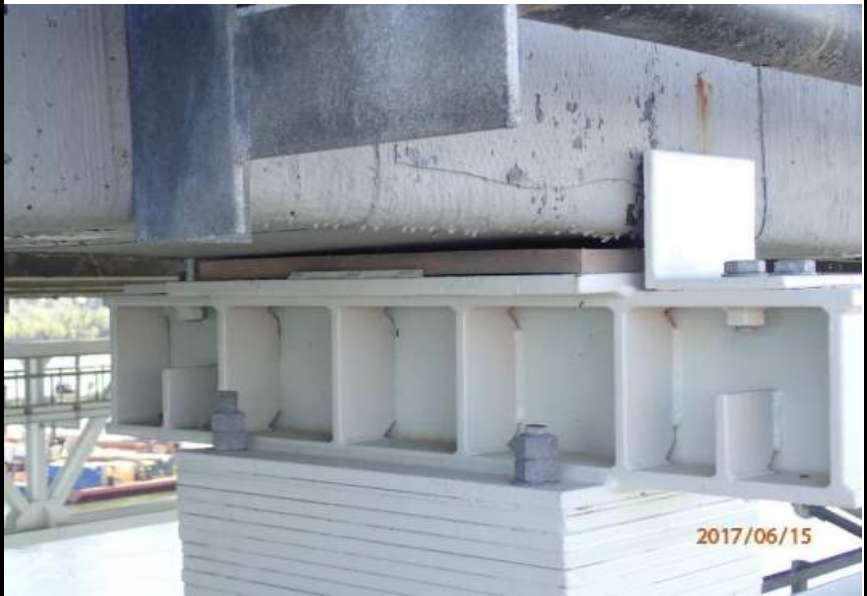
Identification		
Section :	Axe / Travée :	
5	15W-16W	
Position :		
--		
Groupe d'élément :		
Systèmes structuraux		
Élément :		
Renfort - TM 1.1 - P7		
Localisation :		
--		
Cote CEC		Cote CEM
4		A B C D % 40 0 30 30 %
Remarque / Observation		
Perte de contact de 80%, 90%, 100% et 100% entre l'assise de la poutre et la poutre aux extrémités.		
No photo:		20170615_JV_3266
No recommandation(s):		15780

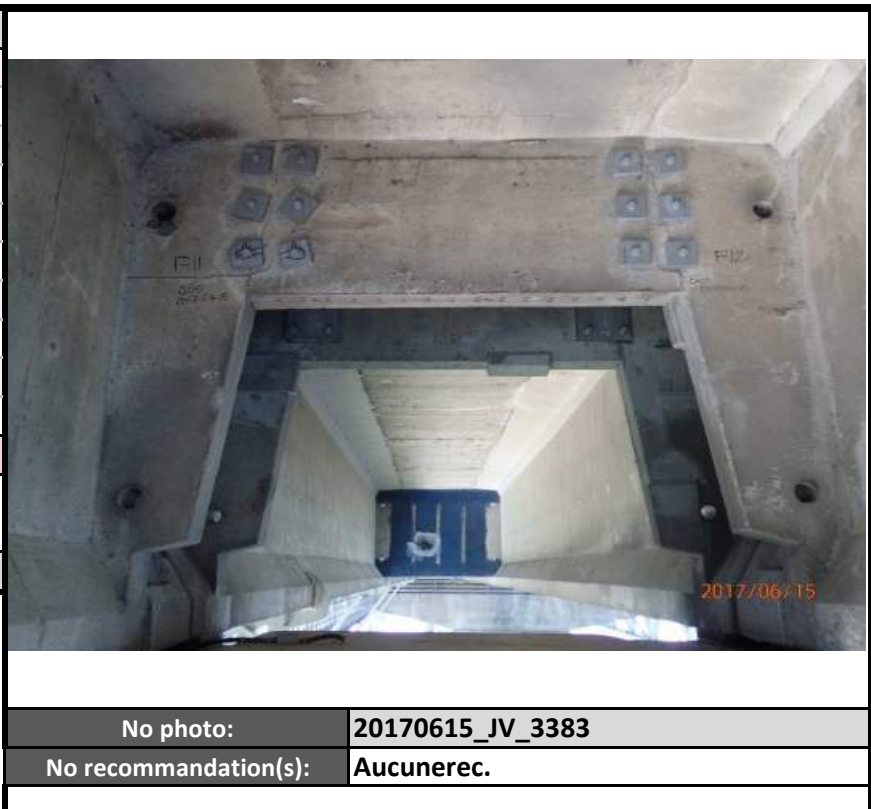
Identification		
Section :	Axe / Travée :	
5	15W-16W	
Position :		
--		
Groupe d'élément :		
Systèmes structuraux		
Élément :		
Diaphragme 1		
Localisation :		
--		
Cote CEC		Cote CEM
1		A B C D % 98 2 0 0 %
Remarque / Observation		
Fissure longitudinale le long d'un câble précontraint (1) pour un diaphragme qui possède seulement un câble de précontrainte.		
No photo:		20170615_JV_3383
No recommandation(s):		Aucunerec.

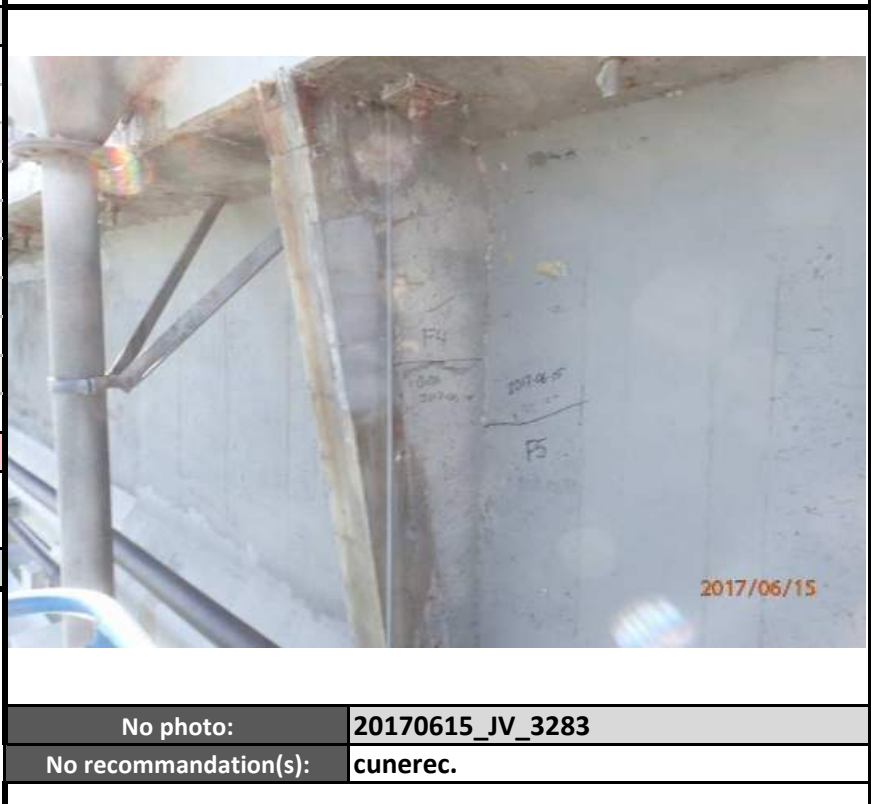
Identification		
Section :	Axe / Travée :	
5	15W-16W	
Position :		
--		
Groupe d'élément :		
Systèmes structuraux		
Élément :		
Diaphragme 2		
Localisation :		
--		
Cote CEC		Cote CEM
2		A B C D % 99 1 0 0 %
Remarque / Observation		
Fissures longitudinales les longs des câbles de précontrainte (2)		
No photo:		20170615_JV_3283
No recommandation(s):		cunerec.

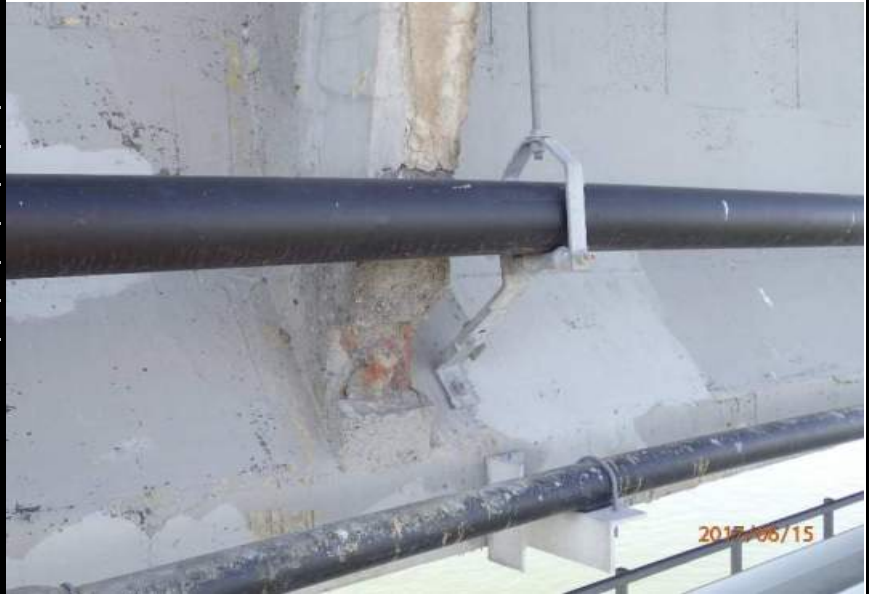
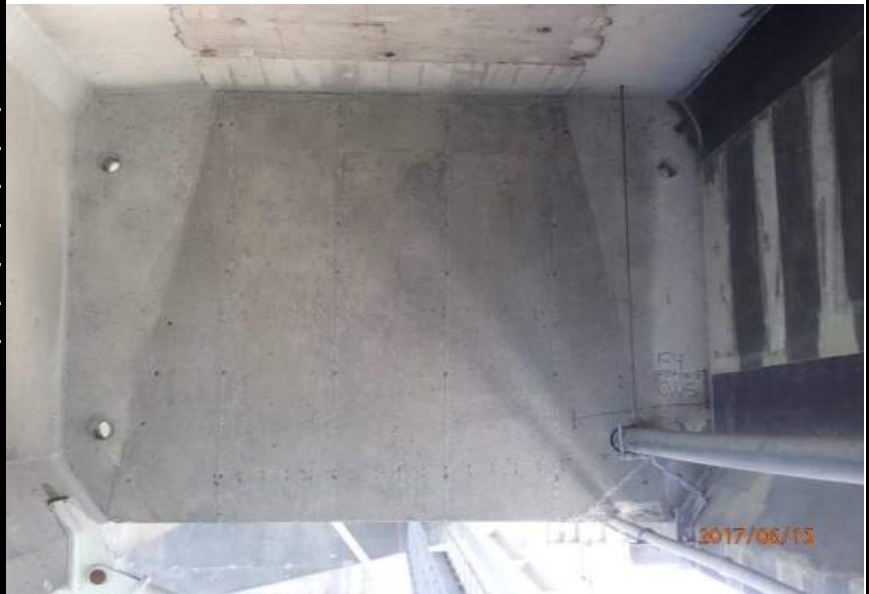
Identification		
Section :	Axe / Travée :	
5	15W-16W	
Position :		
--		
Groupe d'élément :		
Systèmes structuraux		
Élément :		
Diaphragme 3		
Localisation :		
--		
Cote CEC		Cote CEM
2		A B C D % 98 1 1 0 %
Remarque / Observation		
Têtes d'ancrage de précontrainte internes visibles et corrodées		
No photo:		20170615_JV_3298
No recommandation(s):		Aucunerec.
Identification		
Section :	Axe / Travée :	
5	15W-16W	
Position :		
--		
Groupe d'élément :		
Systèmes structuraux		
Élément :		
Diaphragme 3		
Localisation :		
--		
Cote CEC		Cote CEM
2		A B C D % 98 1 1 0 %
Remarque / Observation		
Fissures longitudinales les longs des câbles de précontrainte (2)		
No photo:		20170615_JV_3343
No recommandation(s):		Aucunerec.

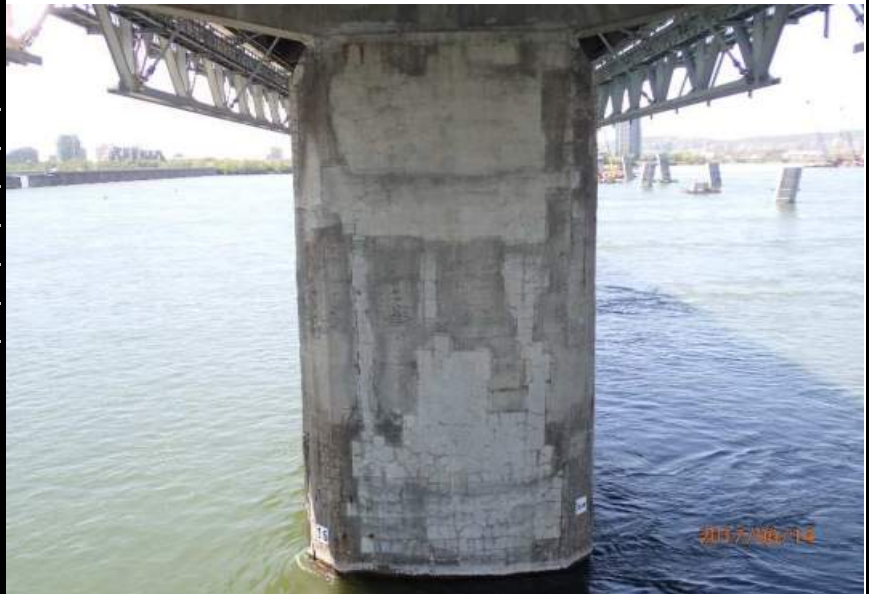
Identification		
Section :	Axe / Travée :	
5	16W	
Position :		
--		
Groupe d'élément :		
Unité de fondation		
Élément :		
Fût		
Localisation :		
--		
Cote CEC		Cote CEM
3		A B C D % 0 49 50 1 %
Remarque / Observation		
Érosion par abrasion très importante à la base du fût		
No photo:		20170614_JV_3227
No recommandation(s):		Aucunerec.

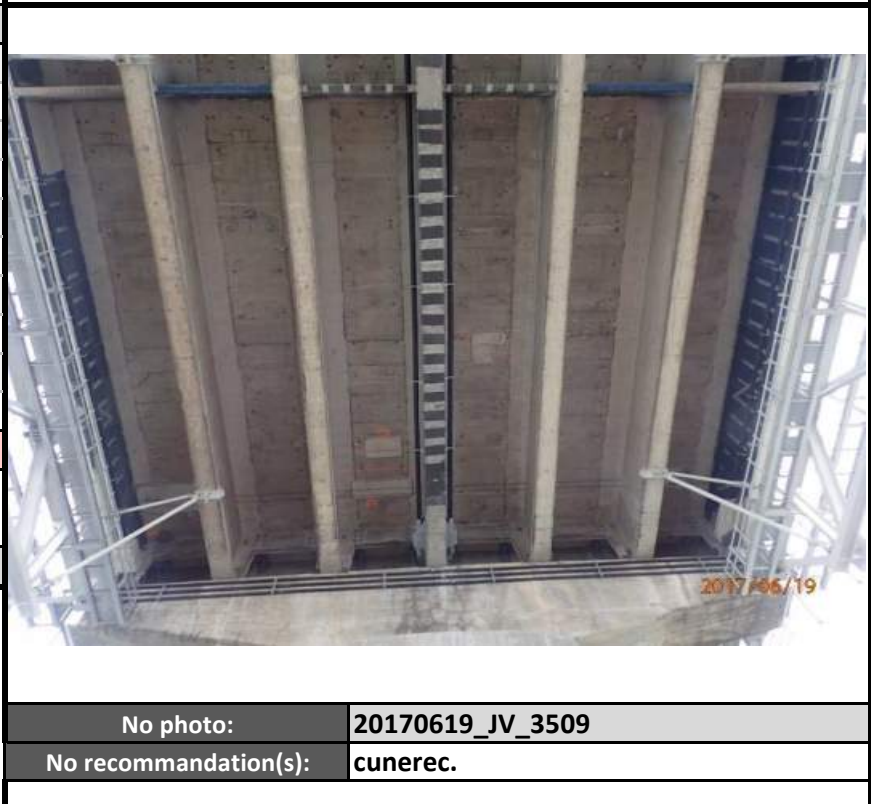
Identification		
Section :	Axe / Travée :	
5	16W-17W	
Position :		
--		
Groupe d'élément :		
Platelage		
Élément :		
Platelage		
Localisation :		
D1 @ D2		
Cote CEC		Cote CEM
1		A B C D % 94 6 0 0 %
Remarque / Observation		
CEC=1, Extrémité Ouest, hypothèse anciennes zones avec torons visibles apparents		
No photo:		20170619_JV_3509
No recommandation(s):		cunerec.

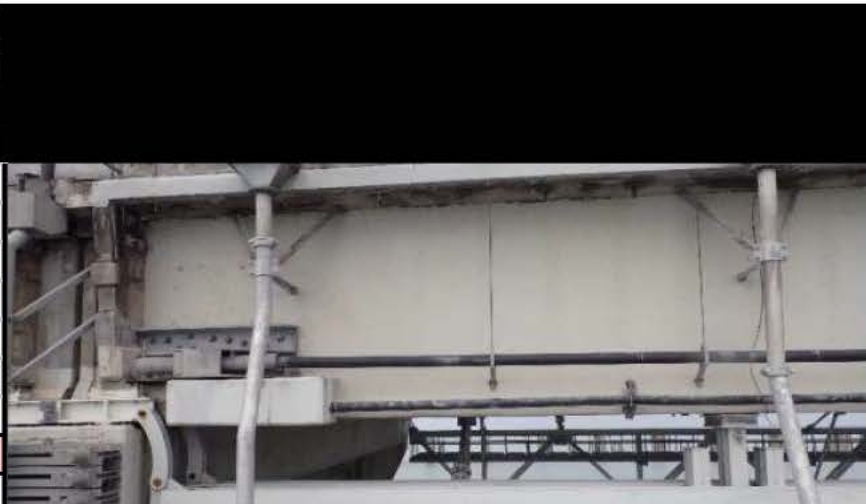
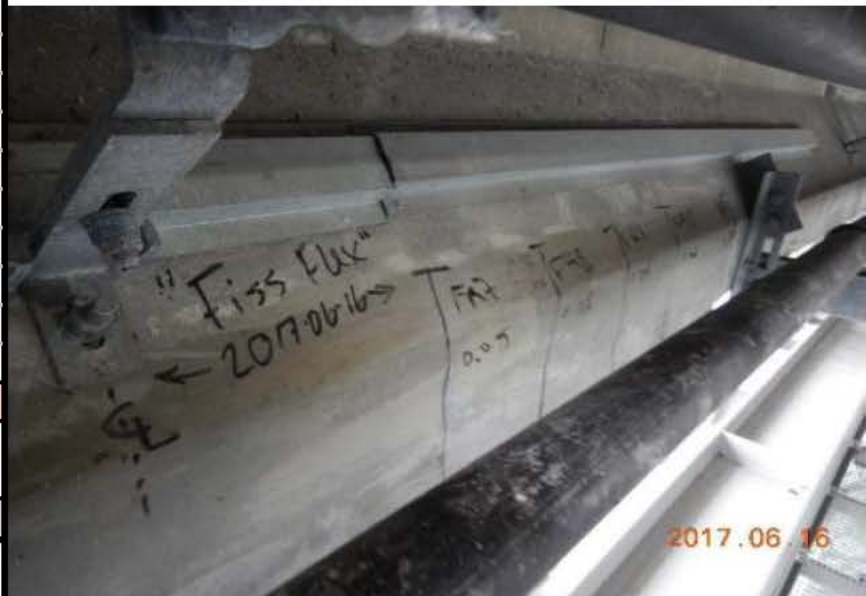
Axe : Champlain		Section : 5		Structure : Pont Champlain	
Identification					
Section :	Axe / Travée :				
5	16W-17W				
Position :					
--					
Groupe d'élément :					
Systèmes structuraux					
Élément :					
Poutre P1					
Localisation :					
--					
Cote CEC		Cote CEM			
1		A B C D % 92 5 2 1 %			
Remarque / Observation					
CEC = 1, minimum de cinq (5) câbles affectés par la corrosion pouvant affecter la capacité à supporter les charges de façon très importante, caché par PRFC					
No photo:		20170619_JV_3555			
No recommandation(s):		9TMinstallé			
Identification					
Section :	Axe / Travée :				
5	16W-17W				
Position :					
--					
Groupe d'élément :					
Systèmes structuraux					
Élément :					
Poutre P1					
Localisation :					
--					
Cote CEC		Cote CEM			
1		A B C D % 92 5 2 1 %			
Remarque / Observation					
Fissures verticales de retrait au centre de la portée					
No photo:		20170616 [REDACTED] 9907			
No recommandation(s):		9TMinstallé

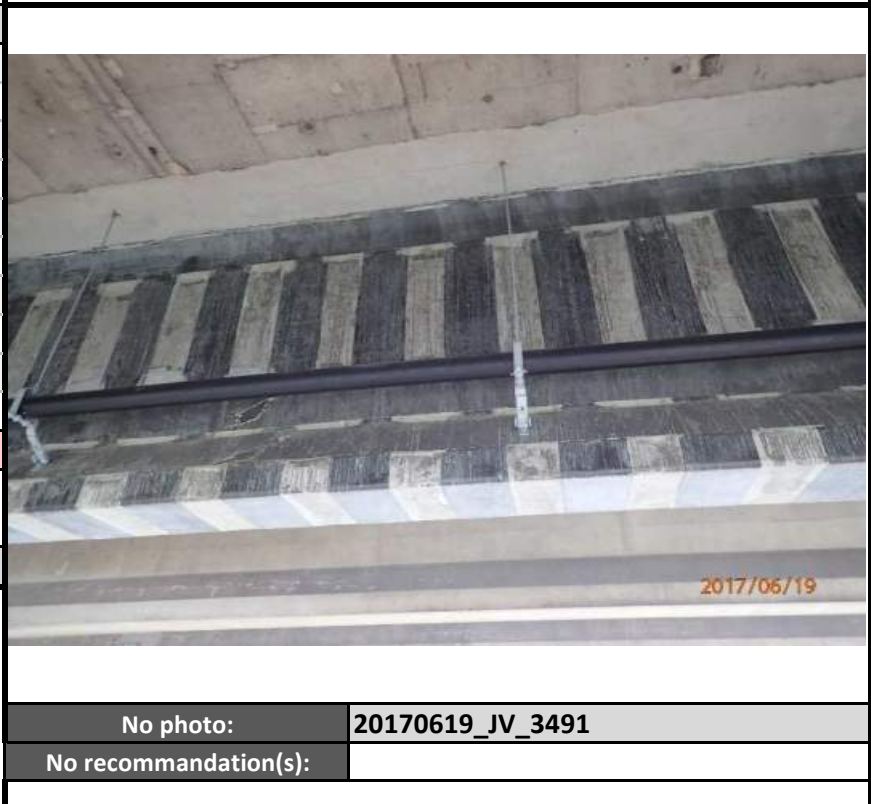
Identification		
Section :	Axe / Travée :	
5	16W-17W	
Position :		
--		
Groupe d'élément :		
Systèmes structuraux		
Élément :		
Poutre P4		
Localisation :		
--		
Cote CEC		Cote CEM
1		A B C D % 89 10 1 0 %
Remarque / Observation		
CEC = 1, minimum de cinq (5) câbles affectés par la corrosion pouvant affecter la capacité à supporter les charges de façon importante (caché par PRFC)

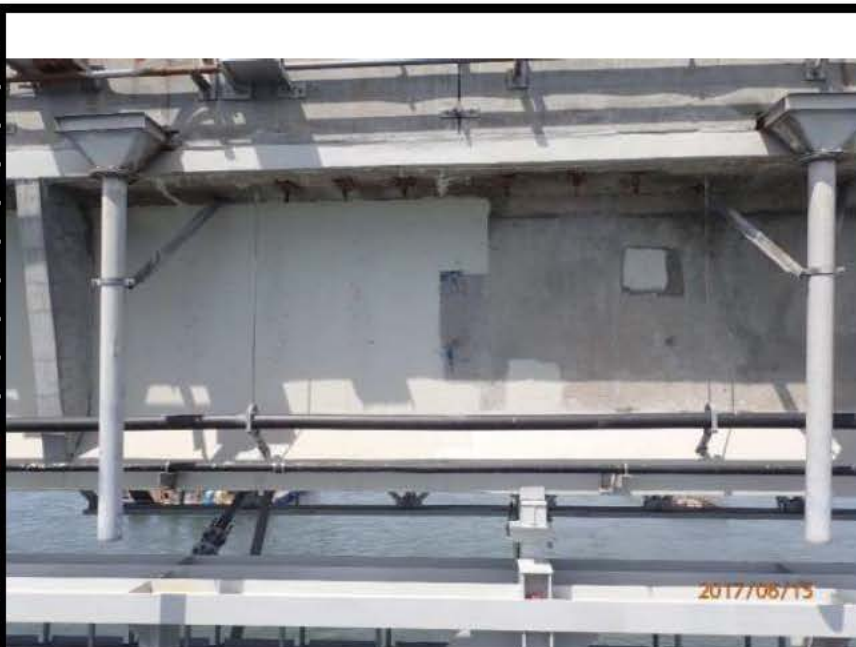
Identification		
Section :	Axe / Travée :	
5	16W-17W	
Position :		
--		
Groupe d'élément :		
Systèmes structuraux		
Élément :		
Poutre P7		
Localisation :		
--		
Cote CEC		Cote CEM
1		A B C D % 86 12 1 1 %
Remarque / Observation		
CEC=1, minimum de douze (12) câbles affectés par la corrosion pouvant affecter la capacité à supporter les charges de façon très importante (caché par PRFC)		
No photo:		20170615_JV_3426
No recommandation(s):		Mininstallé

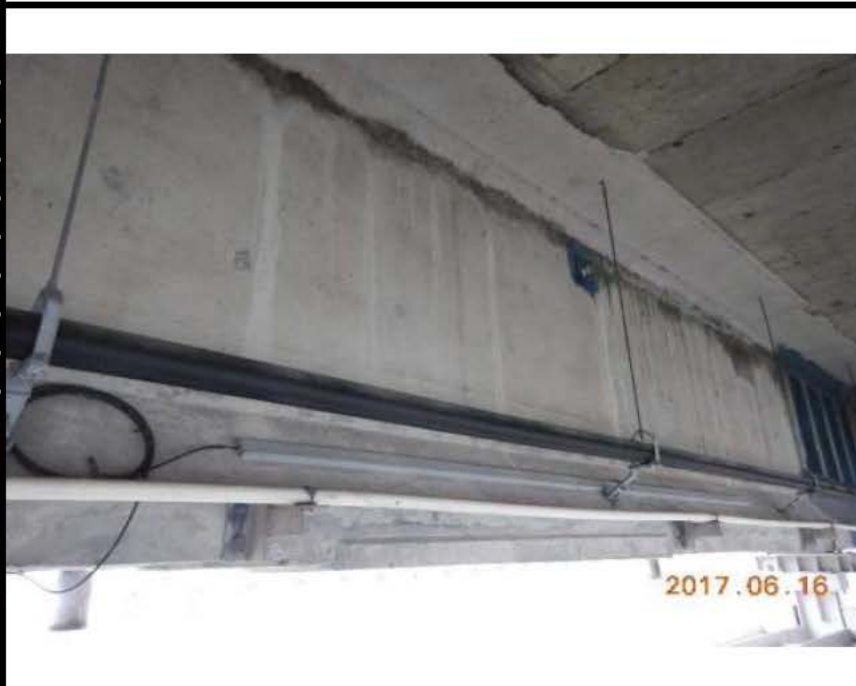
Identification		
Section :	Axe / Travée :	
5	16W-17W	
Position :		
--		
Groupe d'élément :		
Systèmes structuraux		
Élément :		
Poutre P7		
Localisation :		
--		
Cote CEC		Cote CEM
1		A B C D % 86 12 1 1 %
Remarque / Observation		
Fissures verticales de retrait au centre de la portée		
No photo:		20170616_9895
No recommandation(s):		Mininstallé

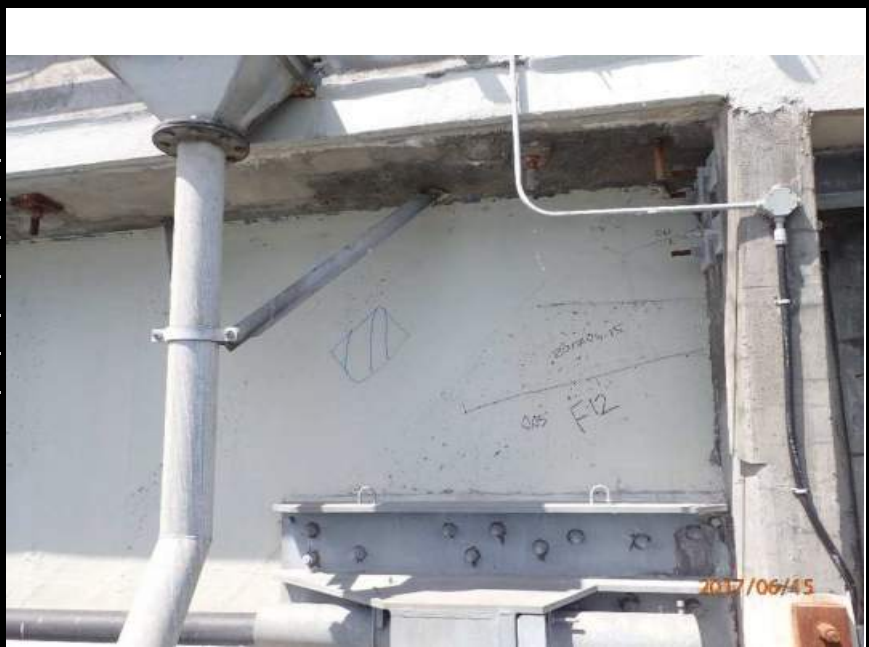
Identification		
Section :	Axe / Travée :	
5	16W-17W	
Position :		
--		
Groupe d'élément :		
Systèmes structuraux		
Élément :		
Renfort - PRFC - P7		
Localisation :		
--		
Cote CEC		Cote CEM
2		A B C D % 98 0 1 1 %
Remarque / Observation		
Décollement de la surface de béton		
No photo:		20170615_JV_3441
No recommandation(s):		Aucunerec.

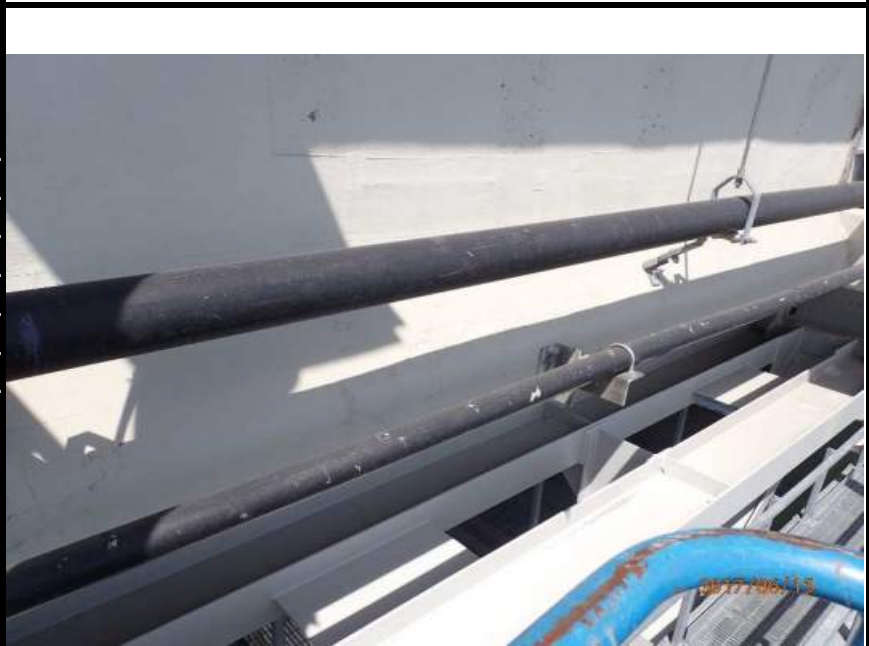
Identification		
Section :	Axe / Travée :	
5	16W-17W	
Position :		
--		
Groupe d'élément :		
Systèmes structuraux		
Élément :		
Renfort - PRFC - P7		
Localisation :		
--		
Cote CEC		Cote CEM
2		A B C D % 98 0 1 1 %
Remarque / Observation		
Fissuration de la résine		
No photo:		20170615_JV_3442
No recommandation(s):		Aucunerec.

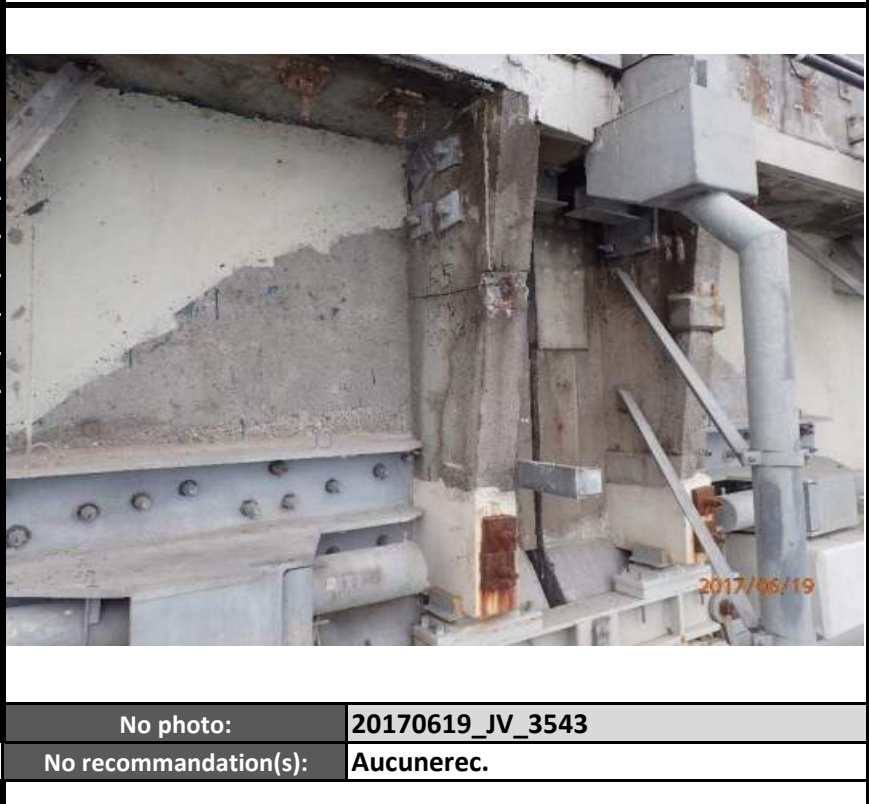
Identification		
Section :	Axe / Travée :	
5	16W-17W	
Position :		
--		
Groupe d'élément :		
Systèmes structuraux		
Élément :		
Diaphragme 1		
Localisation :		
--		
Cote CEC		Cote CEM
1		A B C D % 95 5 0 0 %
Remarque / Observation		
Têtes d'ancrage de précontrainte internes exposées et corrodées.		
No photo:		20170619_JV_3543
No recommandation(s):		Aucunerec.

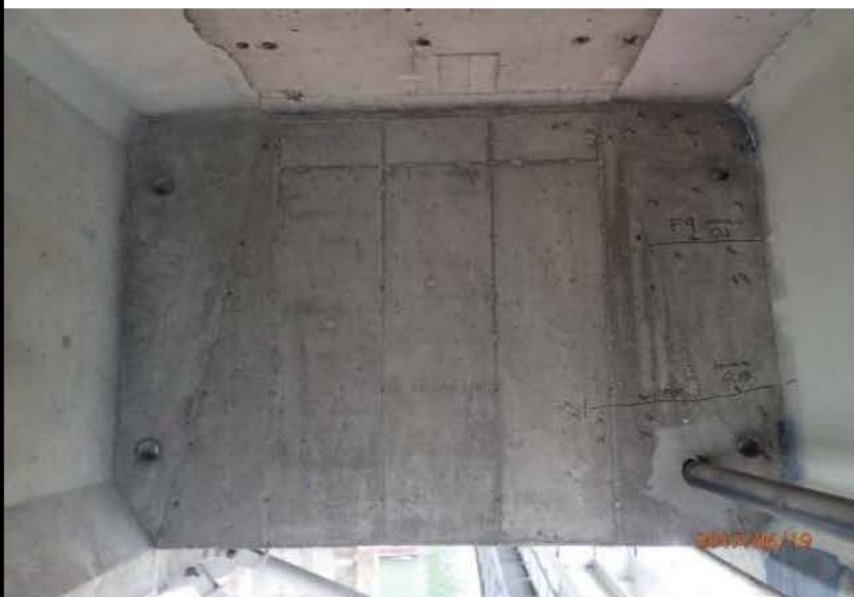
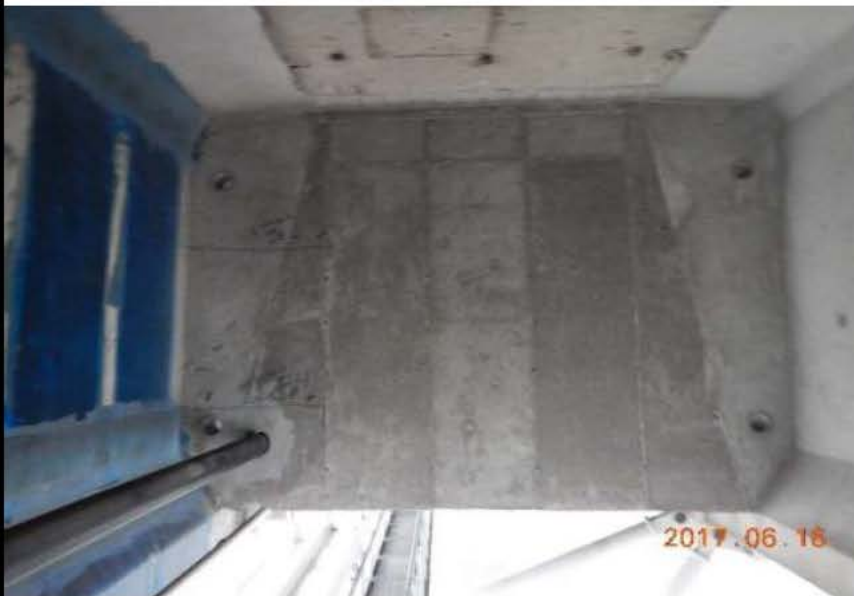
Axe : Champlain		Section : 5		Structure : Pont Champlain	
Identification					
Section :	Axe / Travée :				
5	16W-17W				
Position :					
--					
Groupe d'élément :					
Systèmes structuraux					
Élément :					
Diaphragme 2					
Localisation :					
--					
Cote CEC		Cote CEM			
1		A B C D % 90 10 0 0 %			
Remarque / Observation					
Fissuration longitudinale le long des câbles de précontrainte (3)					
No photo:				20170619_JV_3518	
No recommandation(s):				cunerec.	
Identification					
Section :	Axe / Travée :				
5	16W-17W				
Position :					
--					
Groupe d'élément :					
Systèmes structuraux					
Élément :					
Diaphragme 3					
Localisation :					
--					
Cote CEC		Cote CEM			
2		A B C D % 90 10 0 0 %			
Remarque / Observation					
Fissuration longitudinale le long des câbles de précontrainte (2)					
No photo:				20170616_ 9915	
No recommandation(s):				Aucunerec.

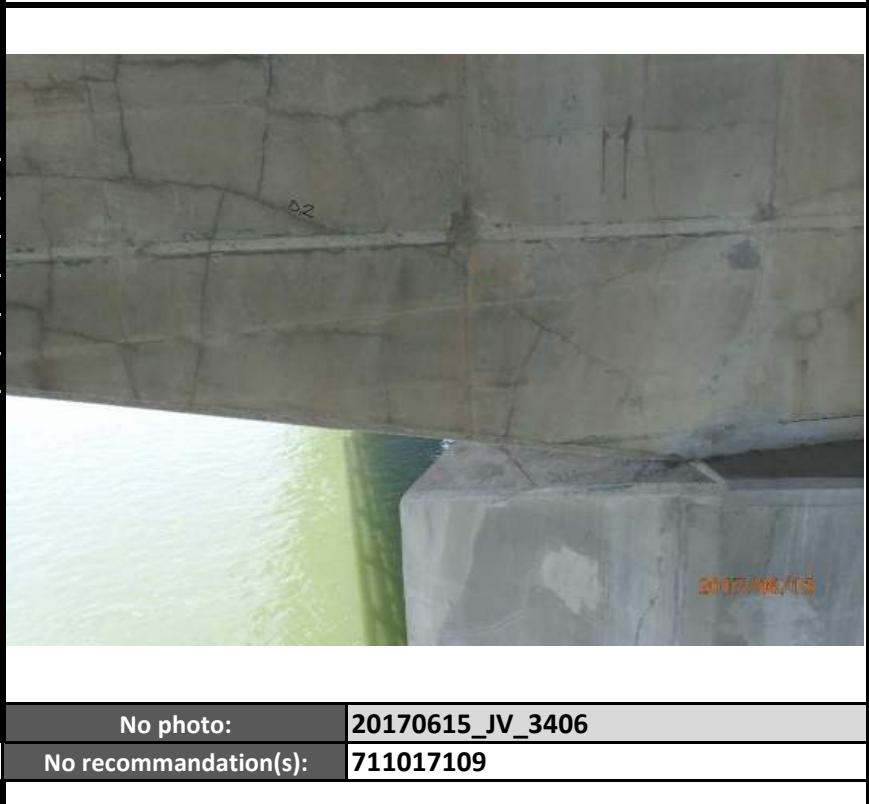
Identification		
Section :	Axe / Travée :	
5	17W	
Position :		
--		
Groupe d'élément :		
Unité de fondation		
Élément :		
Chevêtre		
Localisation :		
--		
Cote CEC		Cote CEM
2		A B C D % 35 64 1 0 %
Remarque / Observation		
CEC=2 fissure potentiellement due aux efforts dans la portion en porte-à-faux jusqu'à 0,2 mm		
No photo:		20170615_JV_3406
No recommandation(s):		711017109

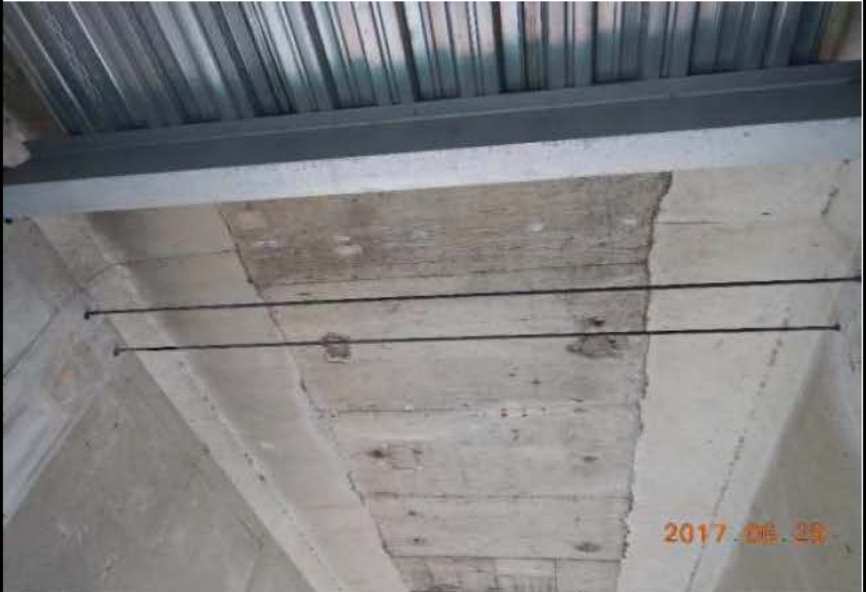
Identification		
Section :	Axe / Travée :	
5	17W-18W	
Position :		
--		
Groupe d'élément :		
Platelage		
Élément :		
Platelage		
Localisation :		
D1 @ D2		
Cote CEC		Cote CEM
1		A B C D % 95 5 0 0 %
Remarque / Observation		
CEC=1, Extrémités Est et Ouest, hypothèse de plus de 1,5 câbles perdus dans un intervalle de 6 m. Travaux en cours. Défauts affectant la capacité de la dalle à supporter les charges de façon très importante		
No photo:		20170629_5823
No recommandation(s):		TEinstallée

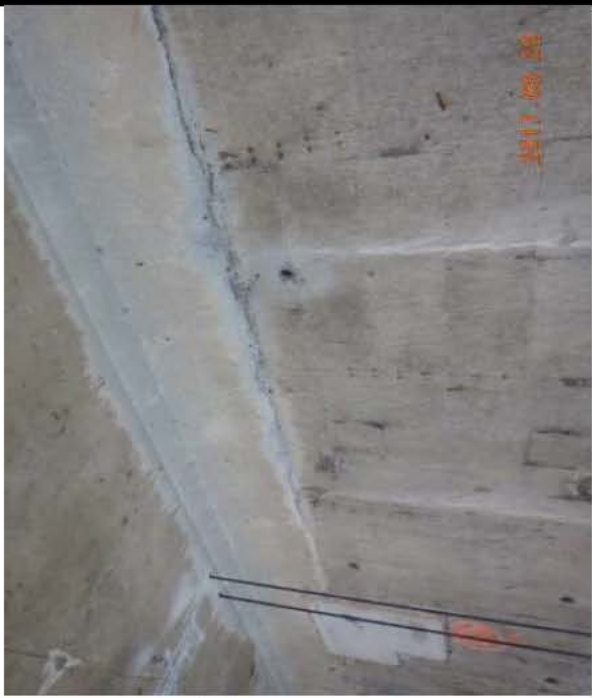
No photo:		20170629_5906
No recommandation(s):		TEinstallée

Identification		
Section :	Axe / Travée :	
5	17W-18W	
Position :		
--		
Groupe d'élément :		
Platelage		
Élément :		
Platelage		
Localisation :		
D3 @ D4		
Cote CEC		Cote CEM
1		A B C D % 94 5 1 0 %
Remarque / Observation		
CEC=1, Extrémités Est et Ouest, hypothèse de plus de 1,5 câbles perdus dans un intervalle de 6 m. Travaux en cours. Défauts affectant la capacité de la dalle à supporter les charges de façon très importante

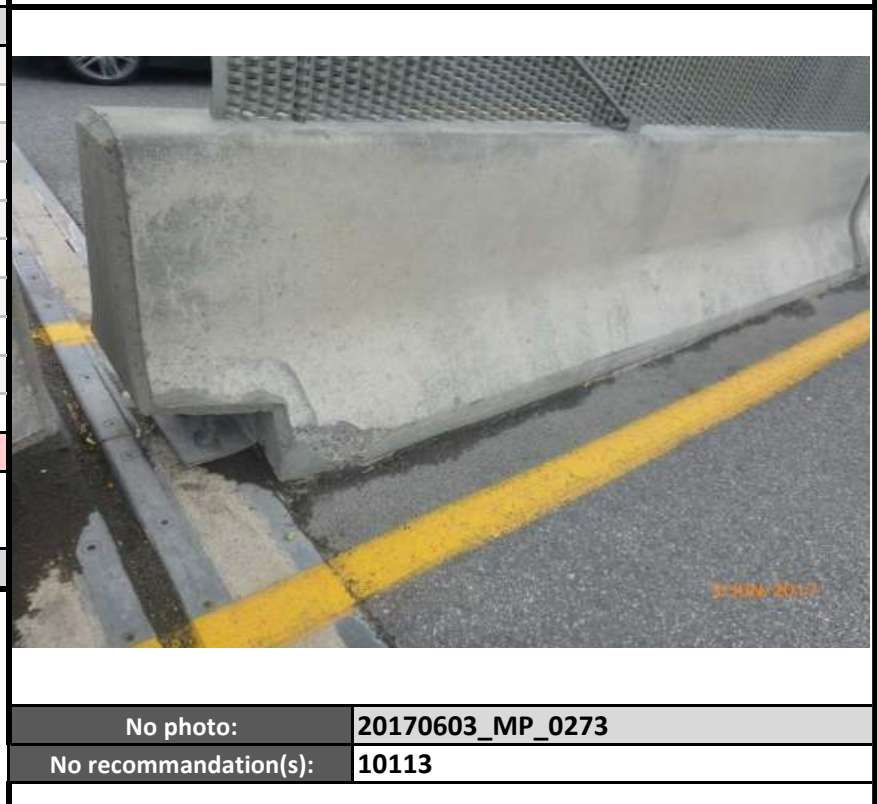
Identification		
Section :	Axe / Travée :	
5	17W-18W	
Position :		
--		
Groupe d'élément :		
Dispositif de retenue		
Élément :		
Glissière médiane		
Localisation :		
--		
Cote CEC		Cote CEM
4		A B C D % 89 10 1 0 %
Remarque / Observation		
Délaminage et éclatement.		
No photo:		20170603_MP_0273
No recommandation(s):		10113

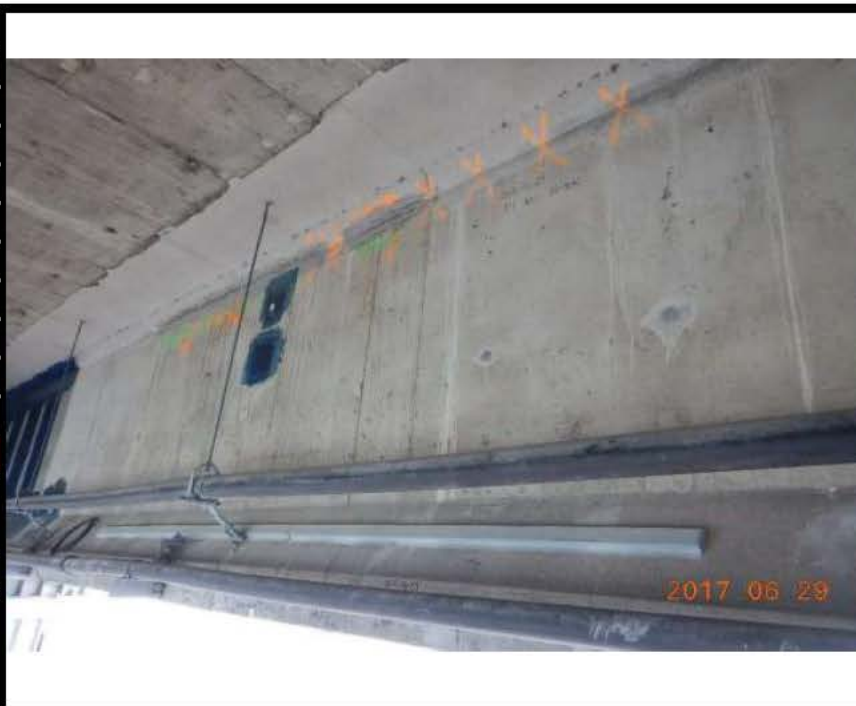
No photo: 20170629_ 5879

Identification		
Section :	Axe / Travée :	
5	17W-18W	
Position :		
--		
Groupe d'élément :		
Systèmes structuraux		
Élément :		
Poutre P1		
Localisation :		
--		
Cote CEC		Cote CEM
1		A B C D % 93 6 0 1 %
Remarque / Observation		
Fissures de retrait au centre de la poutre

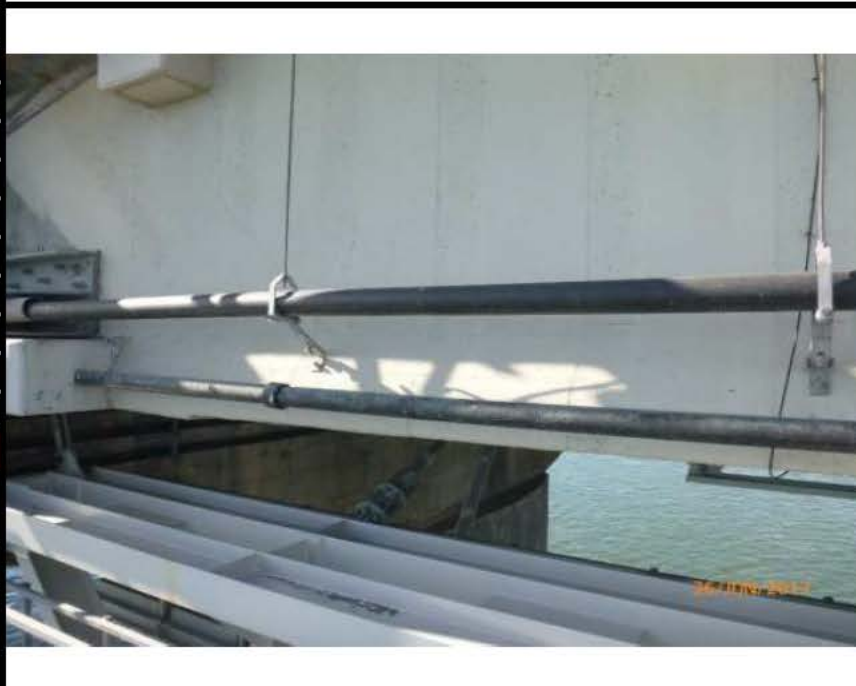
No photo: 20170626_MP_0940

Identification		
Section :	Axe / Travée :	
5	17W-18W	
Position :		
--		
Groupe d'élément :		
Systèmes structuraux		
Élément :		
Renfort - PTE - P1		
Localisation :		
--		
Cote CEC		Cote CEM
2		A B C D % 93 0 6 1 %
Remarque / Observation		
Deux (2) ancrages manquants

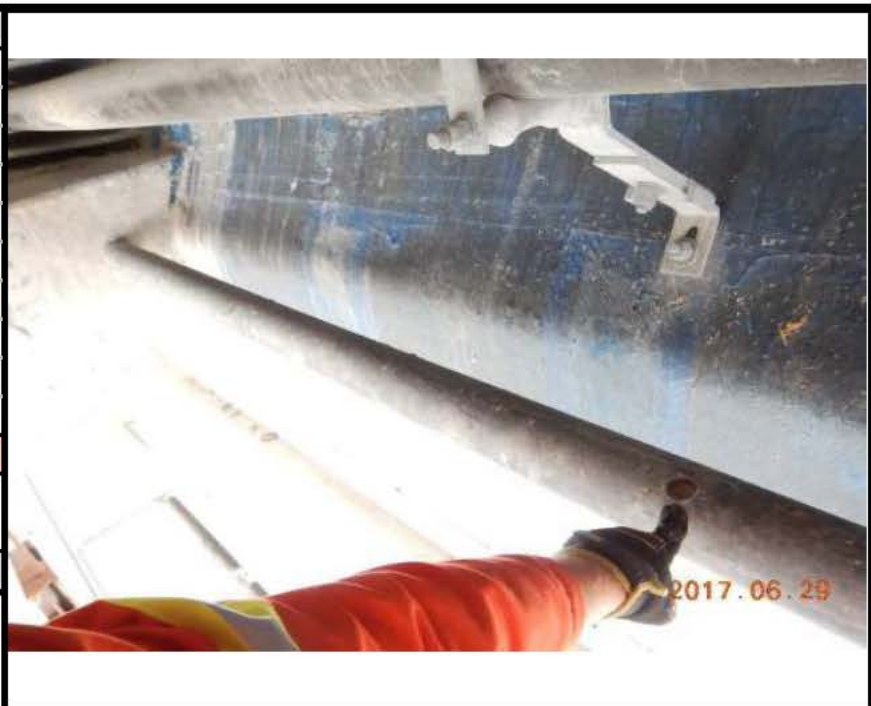
No photo: 20170629_5820

Identification		
Section :	Axe / Travée :	
5	17W-18W	
Position :		
--		
Groupe d'élément :		
Systèmes structuraux		
Élément :		
Renfort - PTE - P1		
Localisation :		
--		
Cote CEC		Cote CEM
2		A B C D % 93 0 6 1 %
Remarque / Observation		
Fissuration de la gaine avec coulis exposé

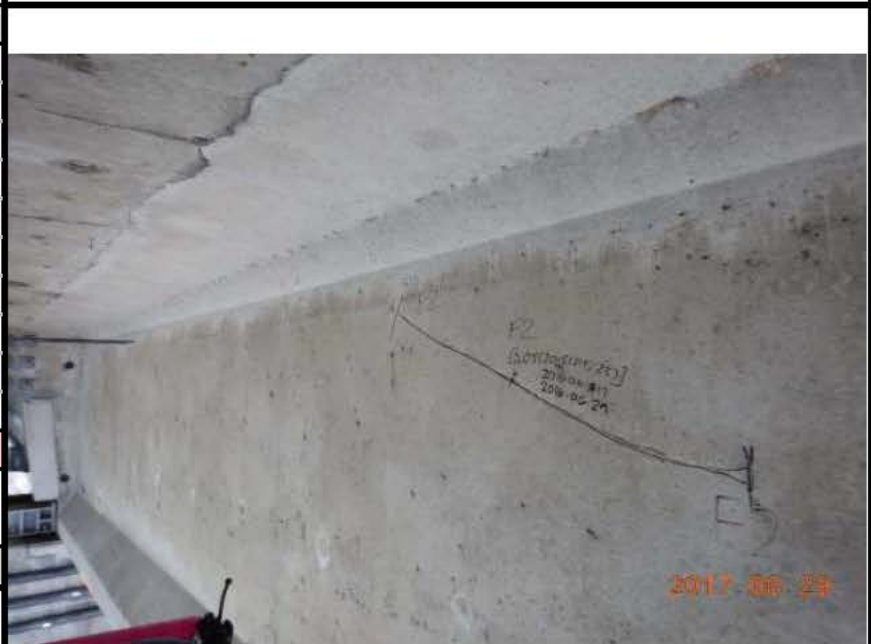
No photo: 20170629_5893

Identification		
Section :	Axe / Travée :	
5	17W-18W	
Position :		
--		
Groupe d'élément :		
Systèmes structuraux		
Élément :		
Poutre P4		
Localisation :		
--		
Cote CEC		Cote CEM
1		A B C D % 90 9 1 0 %
Remarque / Observation		
Fissuration longitudinale le long des câbles de précontrainte (6)

10093 - Injecter les fissures des poutres (Section 5)

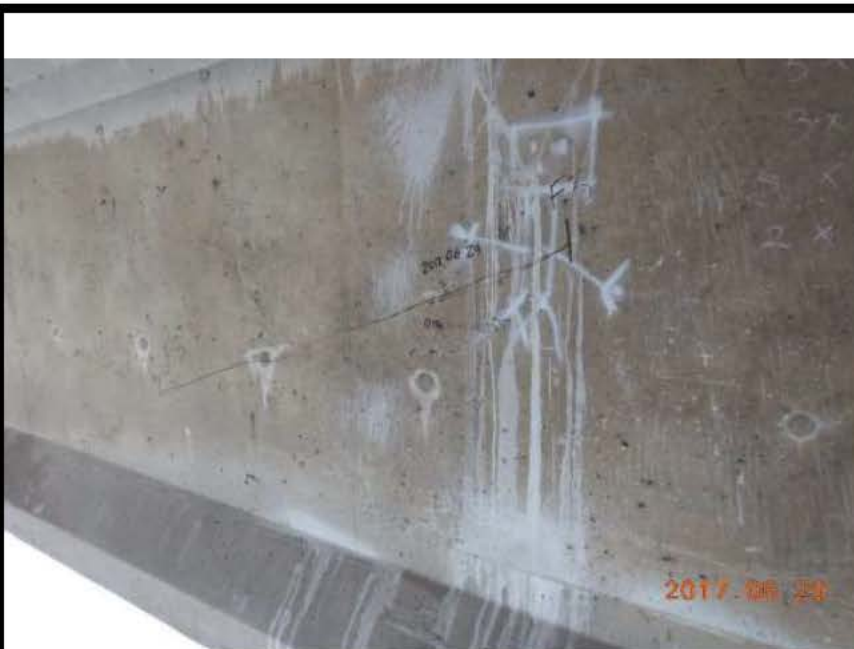
Identification		
Section :	Axe / Travée :	
5	17W-18W	
Position :		
--		
Groupe d'élément :		
Systèmes structuraux		
Élément :		
Poutre P4		
Localisation :		
--		
Cote CEC		Cote CEM
1		A B C D % 90 9 1 0 %
Remarque / Observation		
Fissuration longitudinale le long des câbles de précontrainte (6)		
No photo:		20170629_5905
No recommandation(s):		10091,10093,15751,15753

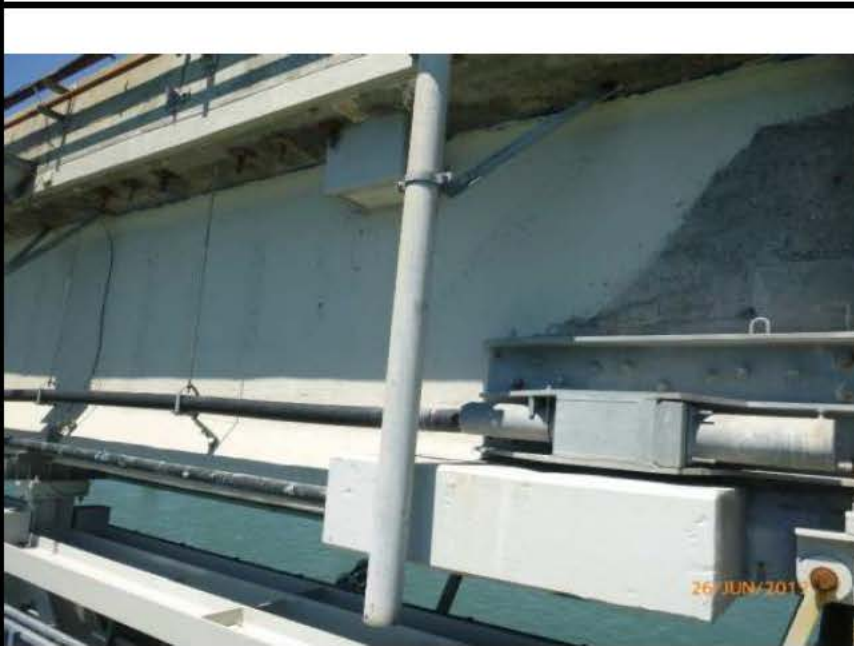
Identification		
Section :	Axe / Travée :	
5	17W-18W	
Position :		
--		
Groupe d'élément :		
Systèmes structuraux		
Élément :		
Poutre P7		
Localisation :		
--		
Cote CEC		Cote CEM
1		A B C D % 83 16 0 1 %
Remarque / Observation		
Fissuration longitudinale le long des câbles de précontrainte (11) (cachée par PRFC)		
No photo:		20170626_MP_0983
No recommandation(s):		15780
