Ponts
**JACQUES CARTIER +
CHAMPLAIN**
Bridges
Canada

*Pont Champlain, Services de consultant,
Inspections annuelles des sections 5,
6 et 7 et services d'assistance pour
Inspection sur demande (2015-2018)
Contrat **62450***

Rapport d'inspection 2017 – Version finale
Janvier 2018

CHAPITRE 5. PHOTOGRAPHIES DES INSPECTIONS

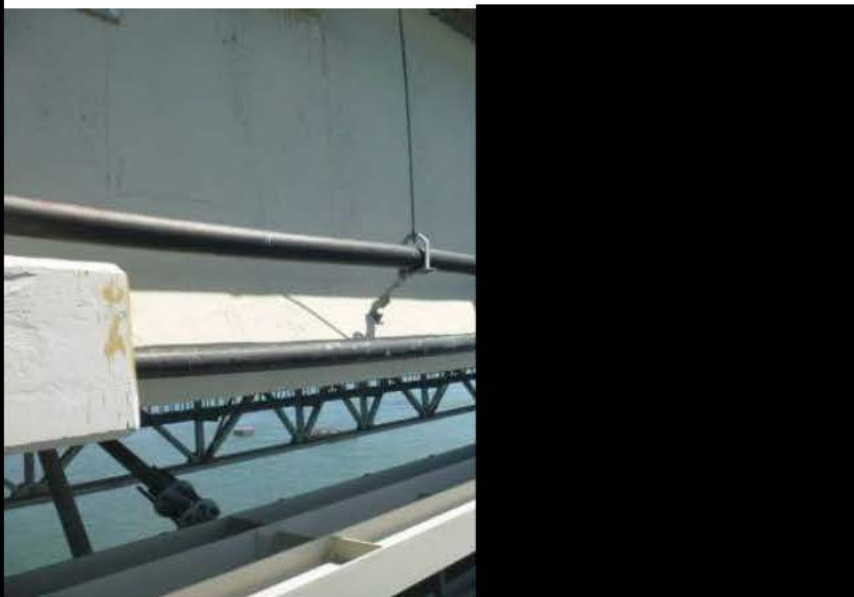
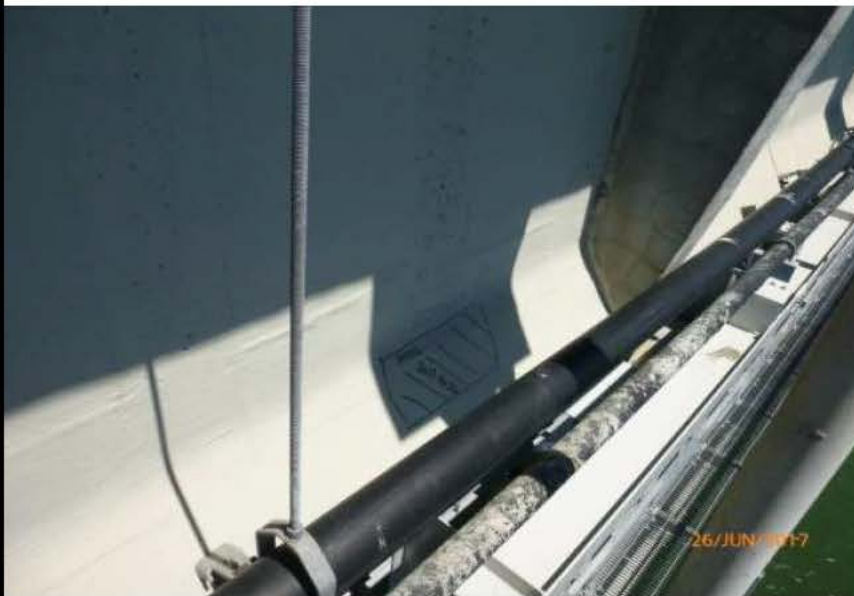
Axe : Champlain		Section : 5		Structure : Pont Champlain	
Identification					
Section :	Axe / Travée :				
5	17W-18W				
Position :					
--					
Groupe d'élément :					
Systèmes structuraux					
Élément :					
Renfort - PTE - P7					
Localisation :					
--					
Cote CEC		Cote CEM			
4		A B C D % 99 0 0 1 %			
Remarque / Observation					
Un (1) ancrage manquant					
No photo:				20170626_MP_0968	
No recommandation(s):					
Identification					
Section :	Axe / Travée :				
5	17W-18W				
Position :					
--					
Groupe d'élément :					
Systèmes structuraux					
Élément :					
Renfort - PRFC - P7					
Localisation :					
--					
Cote CEC		Cote CEM			
2		A B C D % 99 0 1 0 %			
Remarque / Observation					
Décollement du substrat.					
No photo:				20170626_MP_0980	
No recommandation(s):

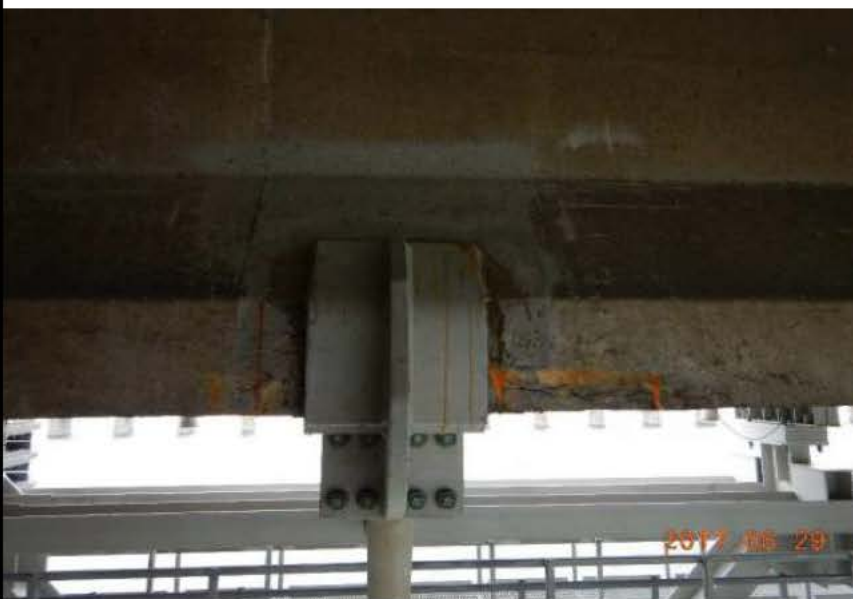
Identification		
Section :	Axe / Travée :	
5	17W-18W	
Position :		
--		
Groupe d'élément :		
Systèmes structuraux		
Élément :		
Renfort - TM 1.1 - P7		
Localisation :		
--		
Cote CEC		Cote CEM
3		A B C D % 98 1 0 1 %
Remarque / Observation		
Délaminage à la pince du contreventement

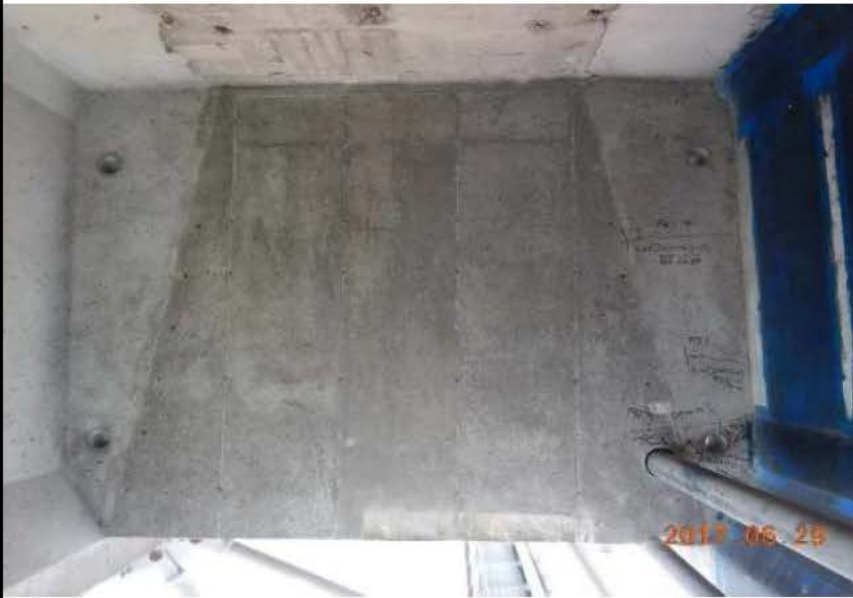
No recommandation(s): 15783,15780		
Identification		
Section :	Axe / Travée :	
5	17W-18W	
Position :		
--		
Groupe d'élément :		
Systèmes structuraux		
Élément :		
Diaphragme 2		
Localisation :		
--		
Cote CEC		Cote CEM
2		A B C D % 95 5 0 0 %
Remarque / Observation		
Fissures le long de trois (3) câbles de précontrainte.

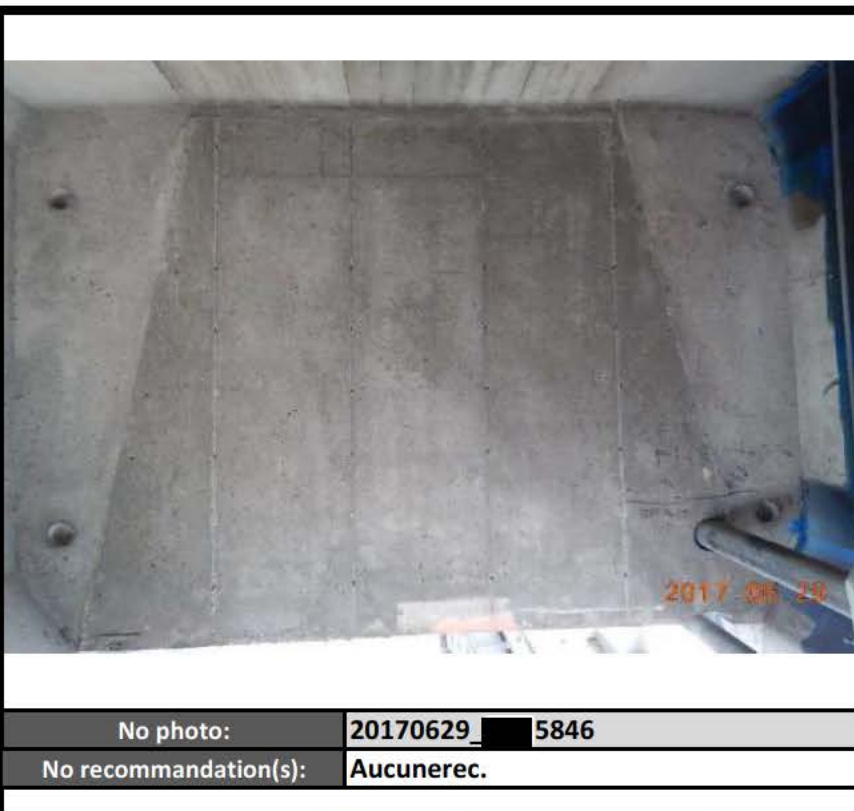
Identification		
Section :	Axe / Travée :	
5	17W-18W	
Position :		
--		
Groupe d'élément :		
Systèmes structuraux		
Élément :		
Diaphragme 3		
Localisation :		
--		
Cote CEC		Cote CEM
2		A B C D % 95 5 0 0 %
Remarque / Observation		
Fissures le long de deux (2) câbles de précontrainte.		
No photo:		20170629_ 5846
No recommandation(s):		Aucunerec.

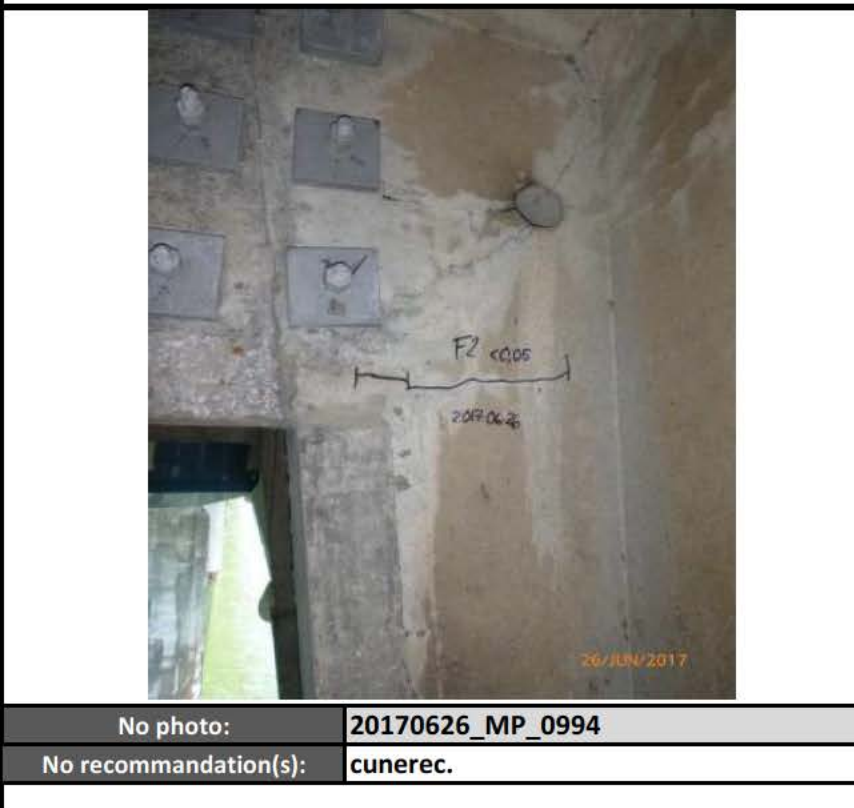
Identification		
Section :	Axe / Travée :	
5	17W-18W	
Position :		
--		
Groupe d'élément :		
Systèmes structuraux		
Élément :		
Diaphragme 4		
Localisation :		
--		
Cote CEC		Cote CEM
2		A B C D % 94 5 1 0 %
Remarque / Observation		
Fissure longitudinale le long d'un câble de précontrainte (1) pour un diaphragme qui possède seulement un câble de précontrainte		
No photo:		20170626_MP_0994
No recommandation(s):		cunerec.

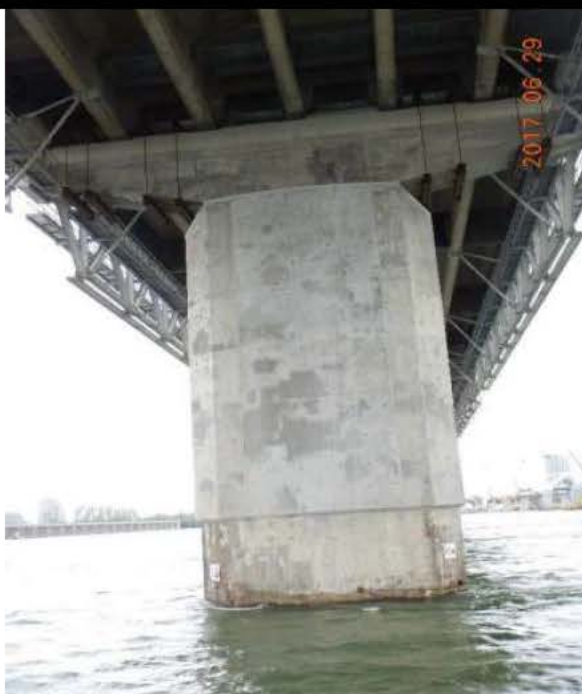
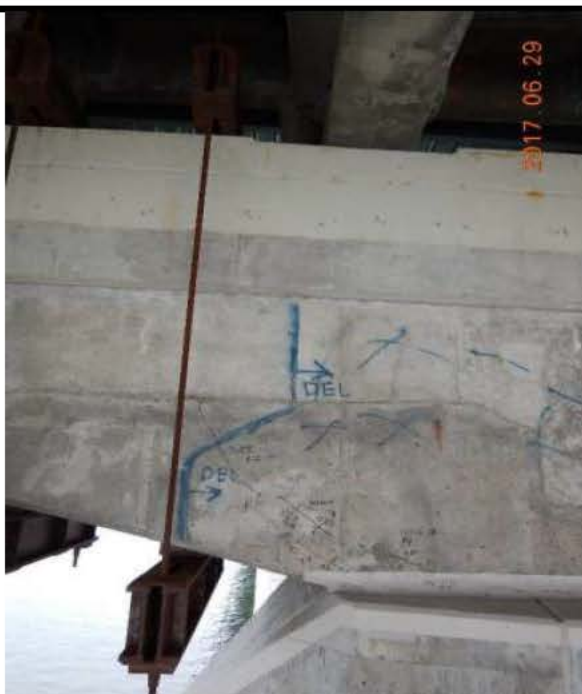
Axe : Champlain		Section : 5		Structure : Pont Champlain	
Identification					
Section :	Axe / Travée :				
5	18W				
Position :					
--					
Groupe d'élément :					
Unité de fondation					
Élément :					
Fût					
Localisation :					
--					
Cote CEC		Cote CEM			
4		A B C D % 59 40 0 1 %			
Remarque / Observation					
Réparation locale en surface au béton projeté mal-adhéré					
No photo:		20170629_		5926	
No recommandation(s):		Aucunerec.			
Identification					
Section :	Axe / Travée :				
5	18W				
Position :					
--					
Groupe d'élément :					
Unité de fondation					
Élément :					
Chevêtre					
Localisation :					
--					
Cote CEC		Cote CEM			
1		A B C D % 10 70 19 1 %			
Remarque / Observation					
Fissures potentiellement due aux efforts dans la portion en porte à faux jusqu'à 0,35mm.					
No photo:		20170629_		5799	
No recommandation(s):		6158711017109

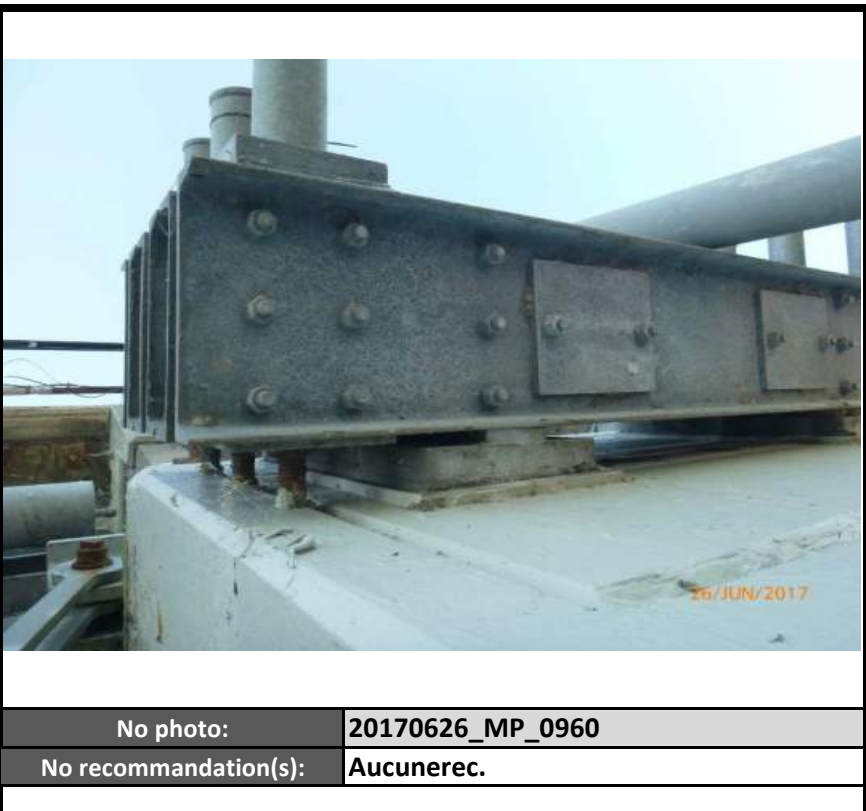
Identification		
Section :	Axe / Travée :	
5	18W	
Position :		
--		
Groupe d'élément :		
Unité de fondation		
Élément :		
Renfort - PTI - Chev.		
Localisation :		
--		
Cote CEC		Cote CEM
2		A B C D % 99 0 1 0 %
Remarque / Observation		
Corrosion des barres de précontrainte avec aucune perte de section.		
No photo:		20170626_MP_0960
No recommandation(s):		Aucunerec.

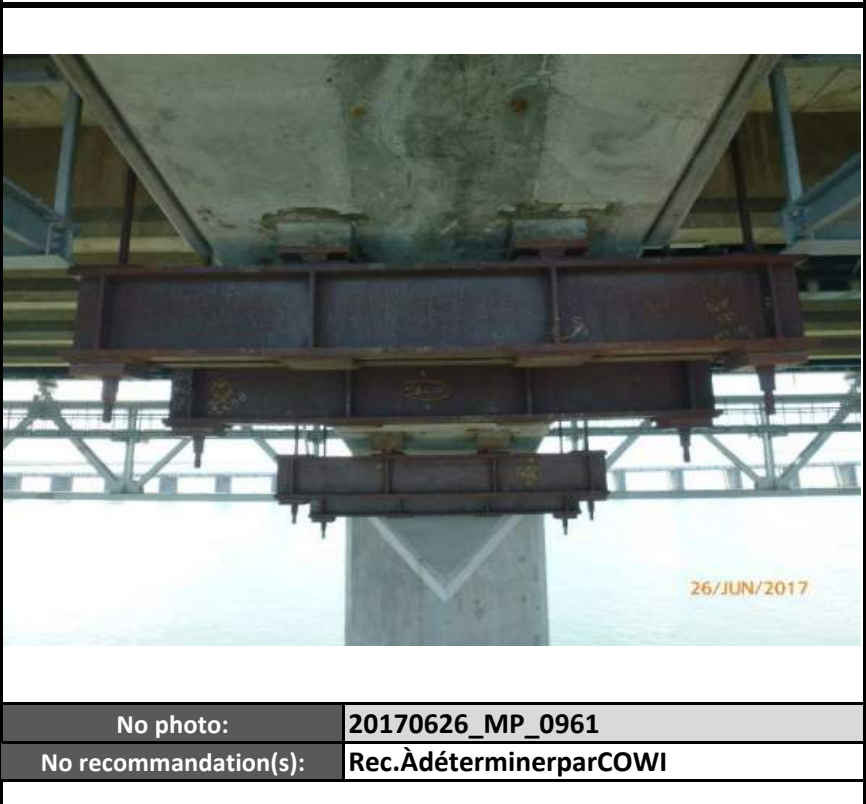
Identification		
Section :	Axe / Travée :	
5	18W	
Position :		
--		
Groupe d'élément :		
Unité de fondation		
Élément :		
Renfort - PTV - Chev.		
Localisation :		
--		
Cote CEC		Cote CEM
2		A B C D % 76 12 12 0 %
Remarque / Observation		
Mauvais alignement entre la poutre transversale et l'appui supérieur de 18 mm du côté Brossard		
No photo:		20170626_MP_0961
No recommandation(s):		Rec.ÀdéterminerparCOWI

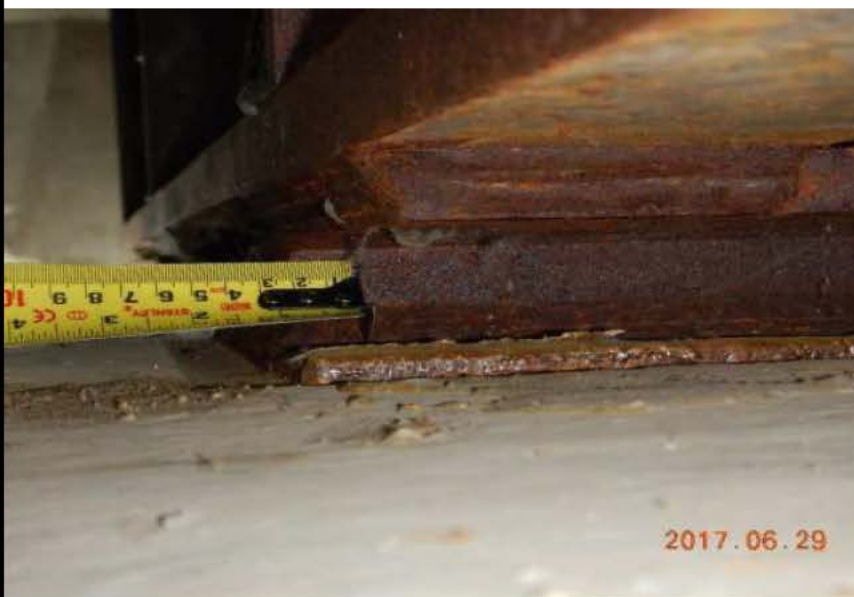
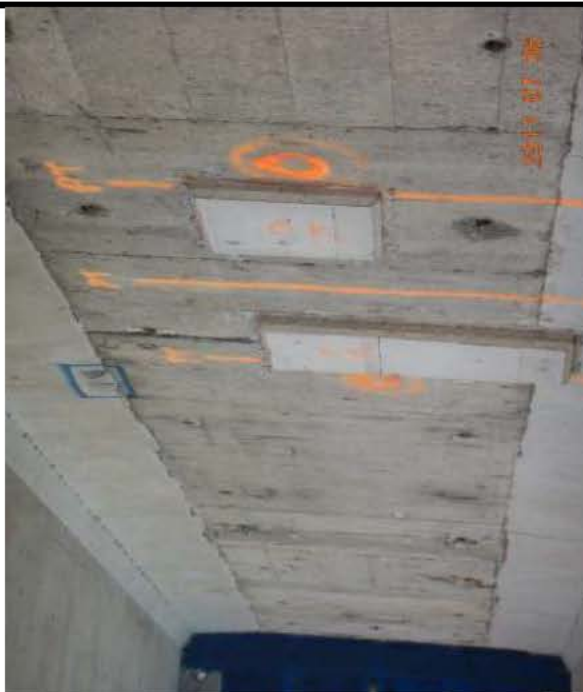
Axe : Champlain		Section : 5		Structure : Pont Champlain	
Identification					
Section :	Axe / Travée :				
5	18W				
Position :					
--					
Groupe d'élément :					
Unité de fondation					
Élément :					
Renfort - PTV - Chev.					
Localisation :					
--					
Cote CEC		Cote CEM			
2		A B C D % 76 12 12 0 %			
Remarque / Observation					
Mauvais alignement entre la poutre transversale et l'appui supérieur de 18 mm du côté Brossard					
No photo:				20170629_ 5810	
No recommandation(s):				Rec.ÀdéterminerparCOWI	
Identification					
Section :	Axe / Travée :				
5	18W-19W				
Position :					
--					
Groupe d'élément :					
Platelage					
Élément :					
Platelage					
Localisation :					
D1 @ D2					
Cote CEC		Cote CEM			
1		A B C D % 94 5 1 0 %			
Remarque / Observation					
Hypothèse d'une ancienne zone d'éclatement avec torons visibles corrodés réparée					
No photo:				20170706_ 6089	
No recommandation(s):				10098,PTEinstallée

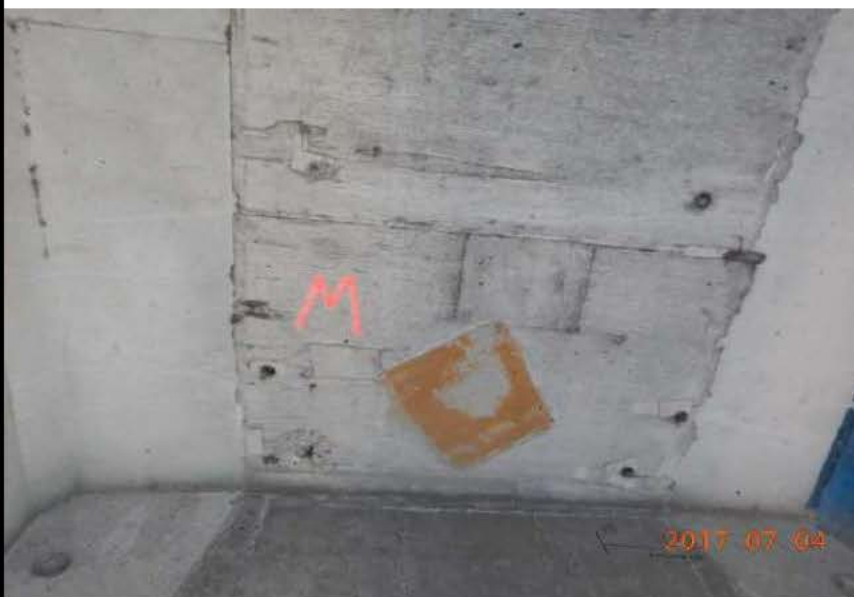
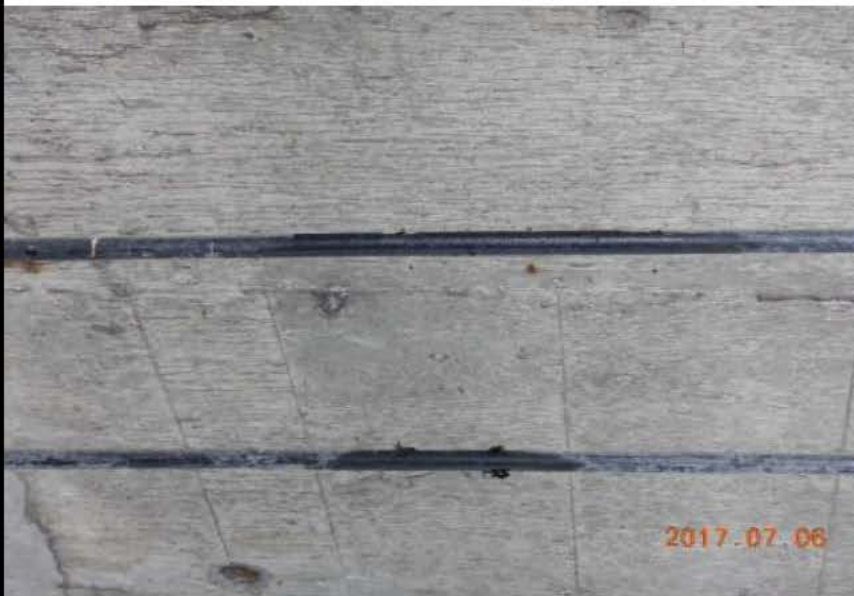
Identification		
Section :	Axe / Travée :	
5	18W-19W	
Position :		
--		
Groupe d'élément :		
Platelage		
Élément :		
Platelage		
Localisation :		
D3 @ D4		
Cote CEC		Cote CEM
1		A B C D % 94 5 1 0 %
Remarque / Observation		
Hypothèse d'une ancienne zone d'éclatement avec torons visibles corrodés réparée		
No photo:		20170704_ 5967
No recommandation(s):		10098,PTEinstallée
Identification		
Section :	Axe / Travée :	
5	18W-19W	
Position :		
--		
Groupe d'élément :		
Platelage		
Élément :		
Renfort - PTE - Dalle		
Localisation :		
D1 @ D2		
Cote CEC		Cote CEM
2		A B C D % 99 0 0 1 %
Remarque / Observation		
Fissuration de la gaine avec fuite de graisse.		
No photo:		20170706_ 6067
No recommandation(s):		Aucunerec.

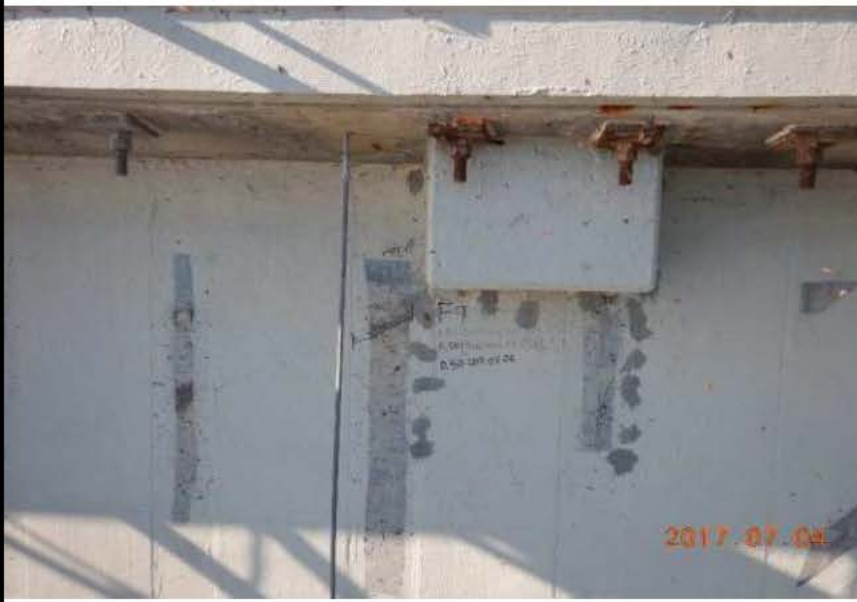
Identification		
Section :	Axe / Travée :	
5	18W-19W	
Position :		
--		
Groupe d'élément :		
Platelage		
Élément :		
Système de drainage		
Localisation :		
--		
Cote CEC		Cote CEM
1		A B C D % -- -- -- -- %
Remarque / Observation		
Drains trop courts du côté amont.		
No photo:		20170704_5933
No recommandation(s):		10104
Identification		
Section :	Axe / Travée :	
5	18W-19W	
Position :		
--		
Groupe d'élément :		
Systèmes structuraux		
Élément :		
Poutre P1		
Localisation :		
--		
Cote CEC		Cote CEM
1		A B C D % 94 5 0 1 %
Remarque / Observation		
CEC=1, minimum de huit (8) câbles affectés par la corrosion pouvant affecter la capacité à supporter les charges de façon très importante, caché par PRFC		
No photo:		20170704_5934
No recommandation(s):		Aucunerec.

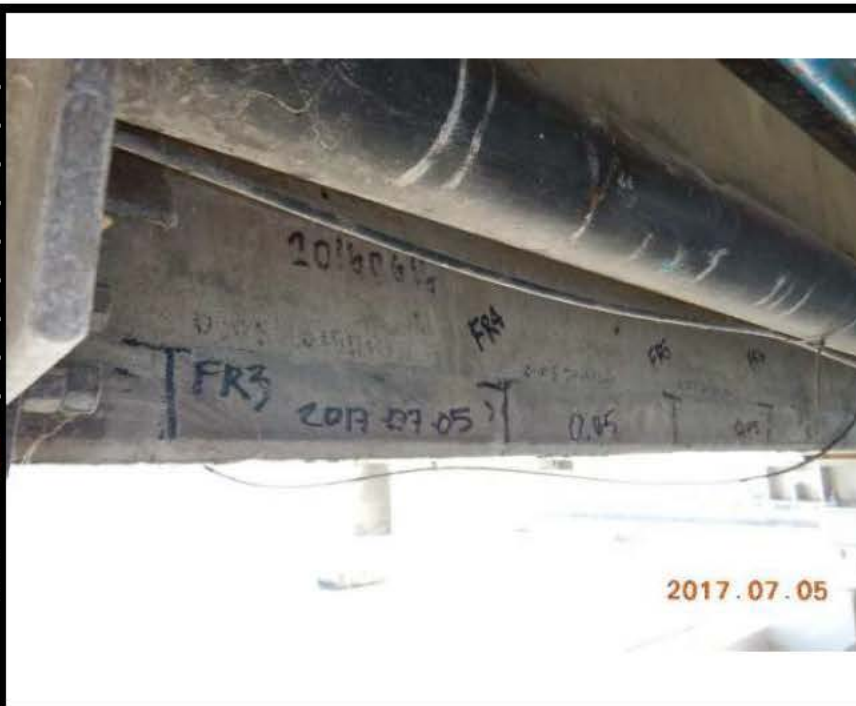
Identification		
Section :	Axe / Travée :	
5	18W-19W	
Position :		
--		
Groupe d'élément :		
Systèmes structuraux		
Élément :		
Poutre P1		
Localisation :		
--		
Cote CEC		Cote CEM
1		A B C D % 94 5 0 1 %
Remarque / Observation		
Fissures de retrait au centre de la poutre		
No photo:		20170705_5989
No recommandation(s):		Aucunerec.

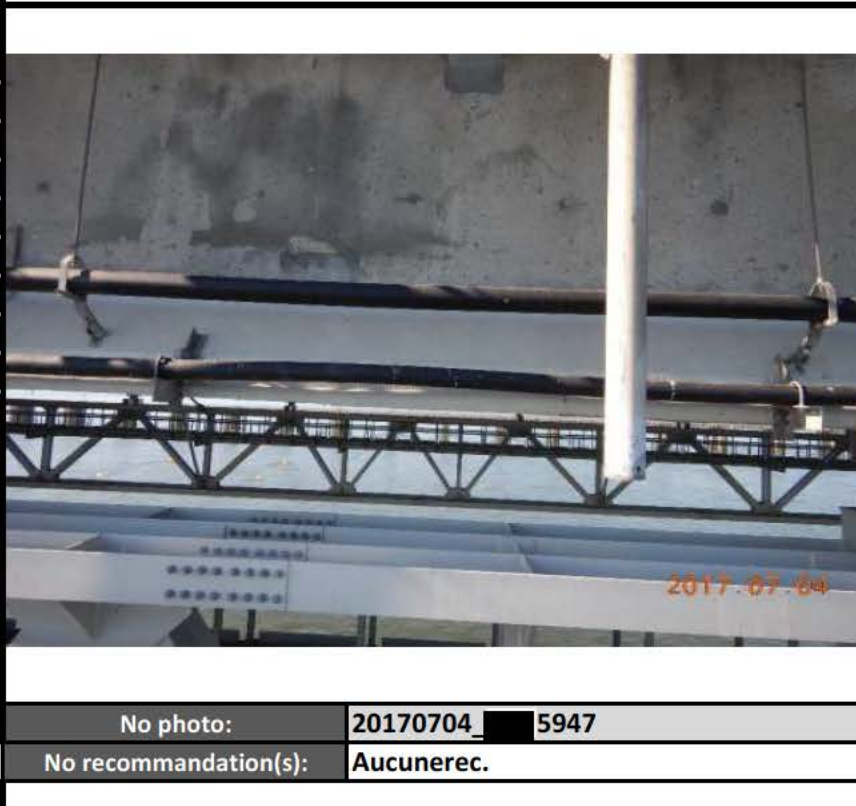
Identification		
Section :	Axe / Travée :	
5	18W-19W	
Position :		
--		
Groupe d'élément :		
Systèmes structuraux		
Élément :		
Renfort - PTE - P1		
Localisation :		
--		
Cote CEC		Cote CEM
1		A B C D % 99 0 0 1 %
Remarque / Observation		
Déformation des câbles de précontrainte entre les supports intermédiaires (>1/2 diam. gaine)		
No photo:		20170704_5947
No recommandation(s):		Aucunerec.

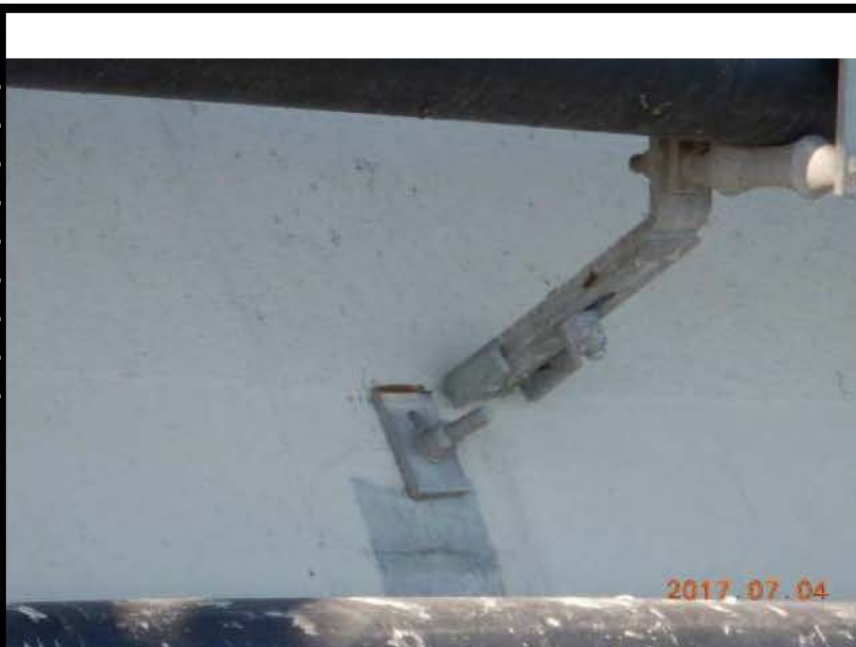
Identification		
Section :	Axe / Travée :	
5	18W-19W	
Position :		
--		
Groupe d'élément :		
Systèmes structuraux		
Élément :		
Renfort - PTE ADD - P1		
Localisation :		
--		
Cote CEC		Cote CEM
2		A B C D % 48 0 2 50 %
Remarque / Observation		
Plaque d'ancrage fissurée et sectionnée		
No photo:		20170704_ 5949
No recommandation(s):		Aucunerec.

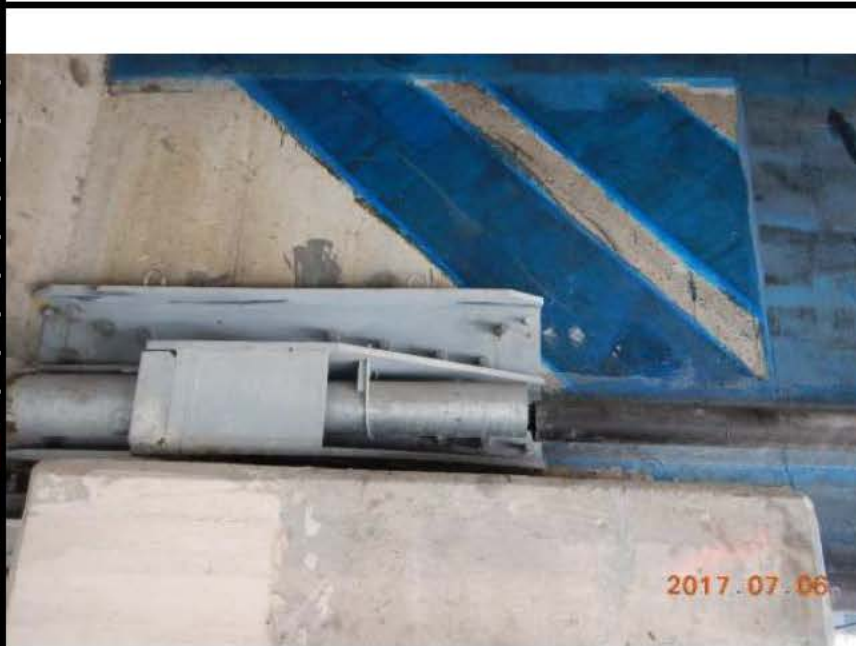
Identification		
Section :	Axe / Travée :	
5	18W-19W	
Position :		
--		
Groupe d'élément :		
Systèmes structuraux		
Élément :		
Renfort - PTE ADD - P1		
Localisation :		
--		
Cote CEC		Cote CEM
2		A B C D % 48 0 2 50 %
Remarque / Observation		
Gaine non connectée au bloc d'ancrage		
No photo:		20170706_ 6071
No recommandation(s):		Aucunerec.

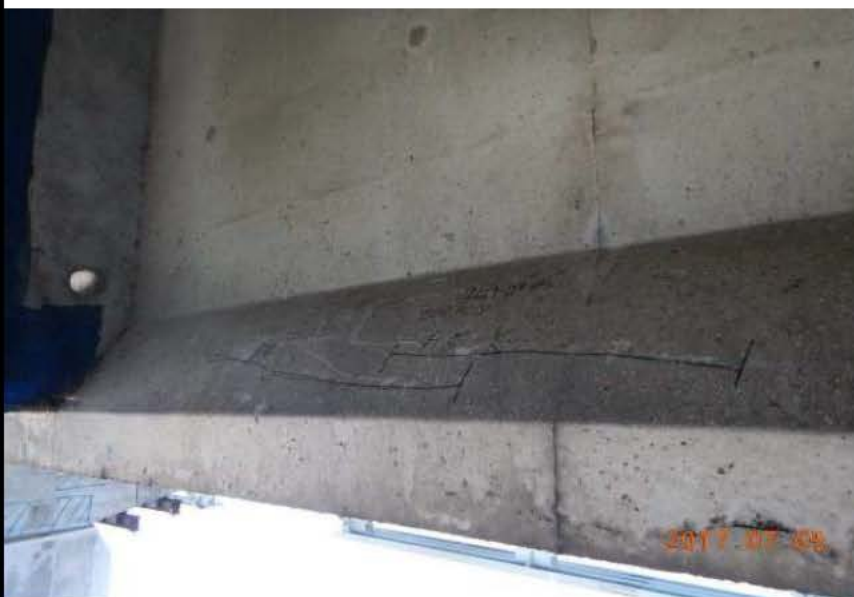
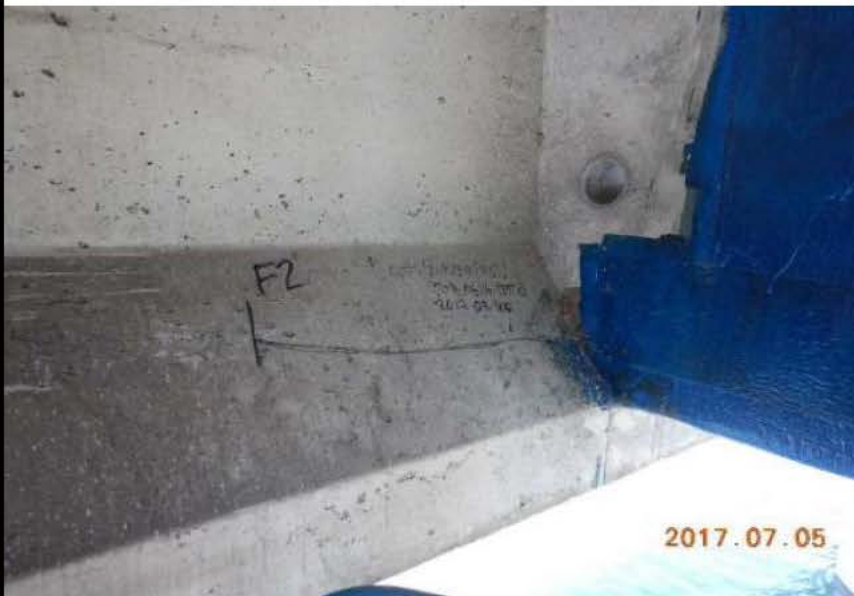
Identification		
Section :	Axe / Travée :	
5	18W-19W	
Position :		
--		
Groupe d'élément :		
Systèmes structuraux		
Élément :		
Poutre P3		
Localisation :		
--		
Cote CEC		Cote CEM
1		A B C D % 94 5 1 0 %
Remarque / Observation		
Fissures longitudinales le long des câbles de précontrainte (5)		
No photo:		20170705_5999
No recommandation(s):		10091,11573
Identification		
Section :	Axe / Travée :	
5	18W-19W	
Position :		
--		
Groupe d'élément :		
Systèmes structuraux		
Élément :		
Poutre P3		
Localisation :		
--		
Cote CEC		Cote CEM
1		A B C D % 94 5 1 0 %
Remarque / Observation		
Fissures longitudinales le long des câbles de précontrainte (5)		
No photo:		20170705_6001
No recommandation(s):		10091,11573

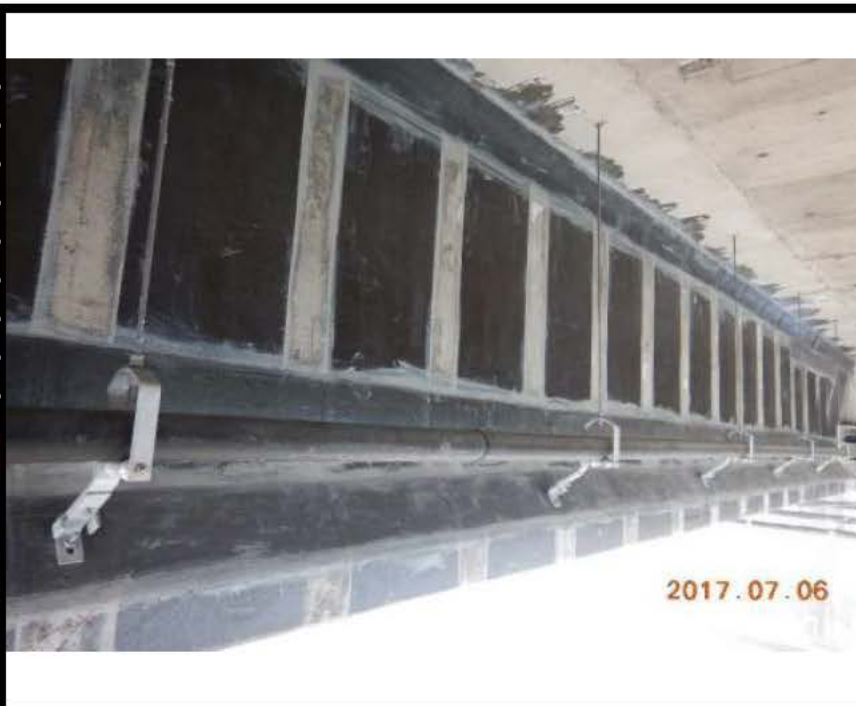
No photo: 20170706_6070

Identification		
Section :	Axe / Travée :	
5	18W-19W	
Position :		
--		
Groupe d'élément :		
Systèmes structuraux		
Élément :		
Poutre P4		
Localisation :		
--		
Cote CEC		Cote CEM
1		A B C D % 81 16 1 2 %
Remarque / Observation		
CEC=1, minimum de sept (7) câbles affectés par la corrosion pouvant affecter la capacité à supporter les charges de façon très importante (cachés par PRFC)

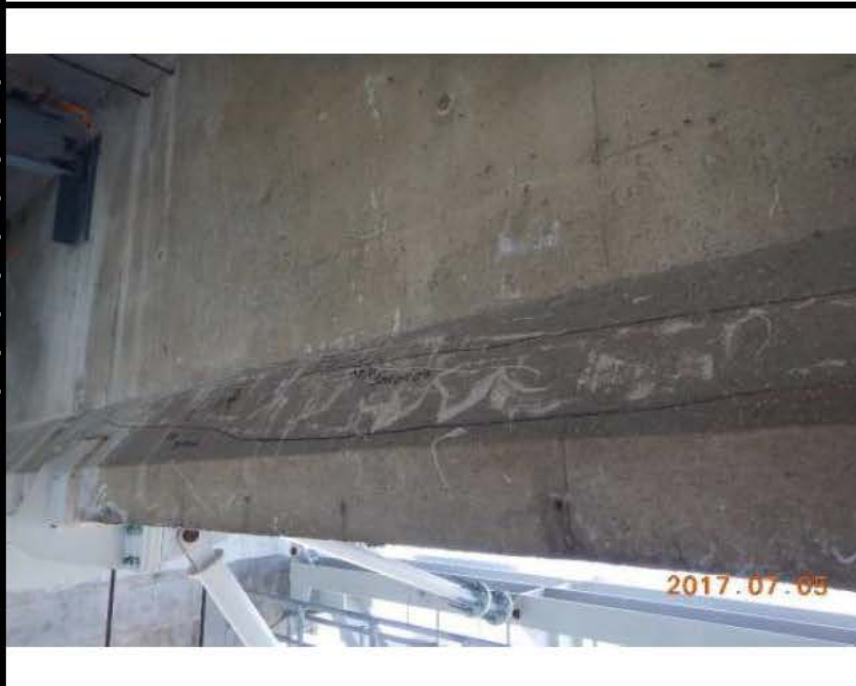
No photo: 20170705_6032

Identification		
Section :	Axe / Travée :	
5	18W-19W	
Position :		
--		
Groupe d'élément :		
Systèmes structuraux		
Élément :		
Poutre P6		
Localisation :		
--		
Cote CEC		Cote CEM
2		A B C D % 94 6 0 0 %
Remarque / Observation		
Fissures longitudinales le long des câbles de précontrainte (4)

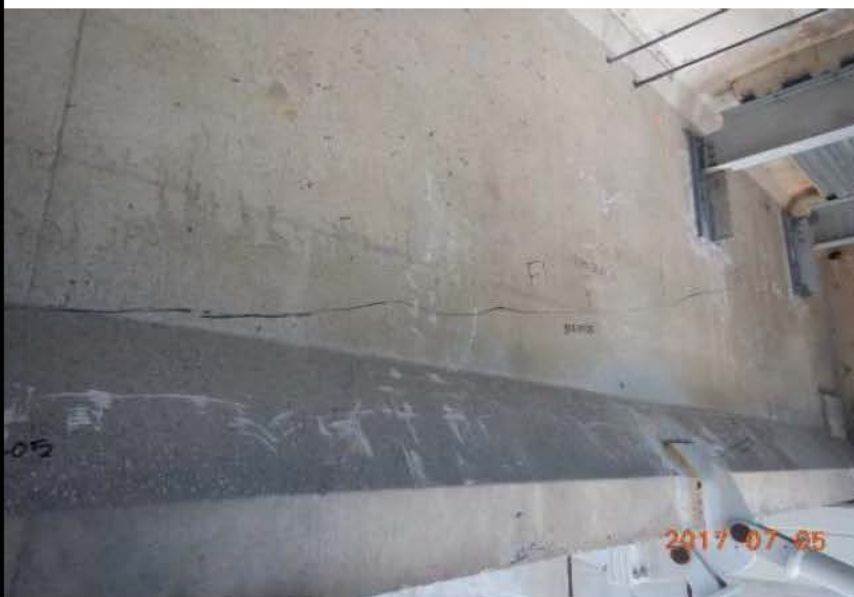
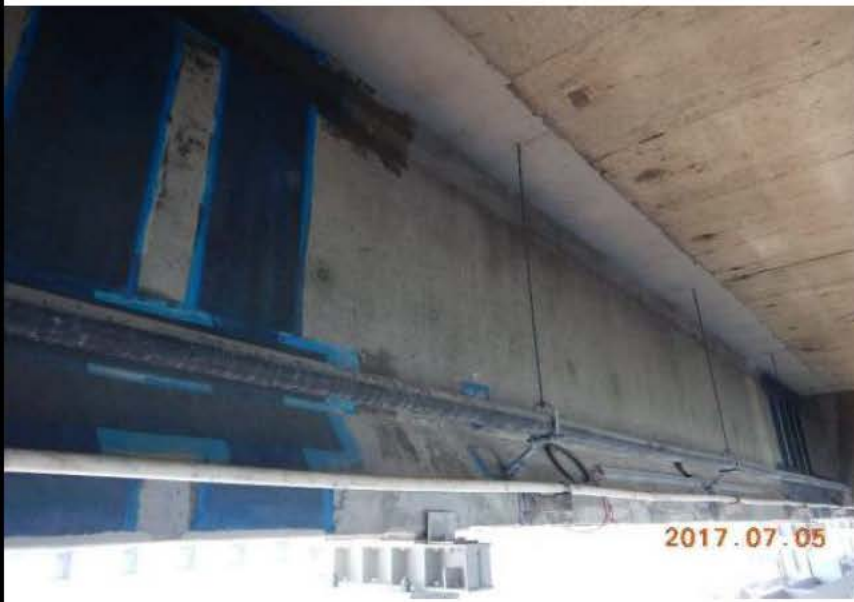
Axe : Champlain		Section : 5		Structure : Pont Champlain	
Identification					
Section :	Axe / Travée :				
5	18W-19W				
Position :					
--					
Groupe d'élément :					
Systèmes structuraux					
Élément :					
Poutre P6					
Localisation :					
--					
Cote CEC		Cote CEM			
2		A B C D % 94 6 0 0 %			
Remarque / Observation					
Fissures longitudinales le long des câbles de précontrainte (4)					
No photo:		20170705_		6050	
No recommandation(s):		15751,15753			
Identification					
Section :	Axe / Travée :				
5	18W-19W				
Position :					
--					
Groupe d'élément :					
Systèmes structuraux					
Élément :					
Poutre P7					
Localisation :					
--					
Cote CEC		Cote CEM			
1		A B C D % 80 17 1 2 %			
Remarque / Observation					
Fissures verticales de retrait au centre de la poutre					
No photo:		20170705_		6053	
No recommandation(s):		Mininstallé

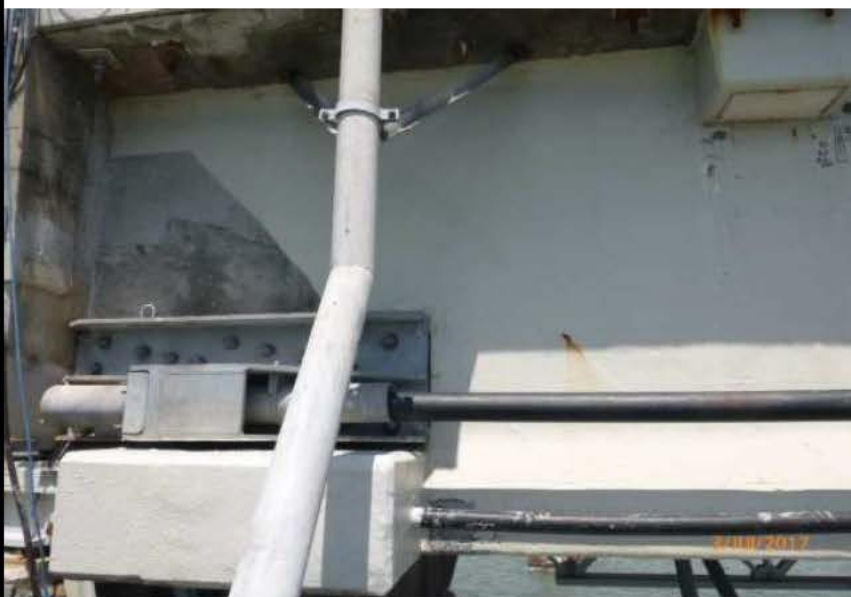
Identification		
Section :	Axe / Travée :	
5	18W-19W	
Position :		
--		
Groupe d'élément :		
Systèmes structuraux		
Élément :		
Poutre P7		
Localisation :		
--		
Cote CEC		Cote CEM
1		A B C D % 80 17 1 2 %
Remarque / Observation		
CEC=1, minimum de dix (10) câbles affectés par la corrosion pouvant affecter la capacité à supporter les charges de façon très importante		
No photo:		20170703_MP_0348
No recommandation(s):		Mininstallé

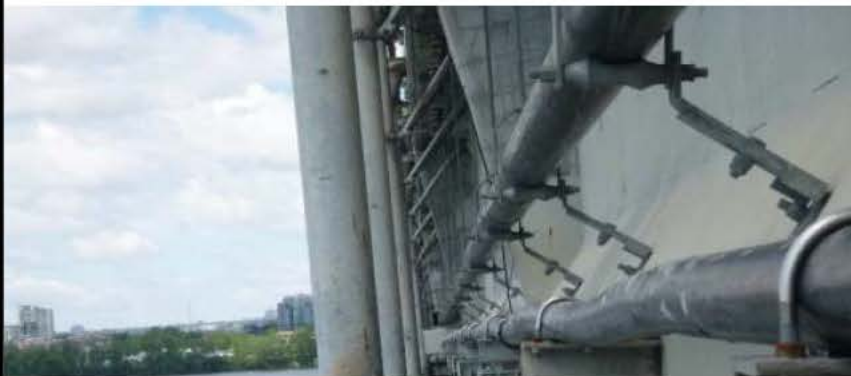
Identification		
Section :	Axe / Travée :	
5	18W-19W	
Position :		
--		
Groupe d'élément :		
Systèmes structuraux		
Élément :		
Renfort - PTE - P7		
Localisation :		
--		
Cote CEC		Cote CEM
1		A B C D % 99 0 0 1 %
Remarque / Observation		
Déformation des câbles de précontrainte entre les supports intermédiaires de plus 1/2 du diamètre de la gaine.		
No photo:		20170703_MP_0340
No recommandation(s):		Aucunerec.

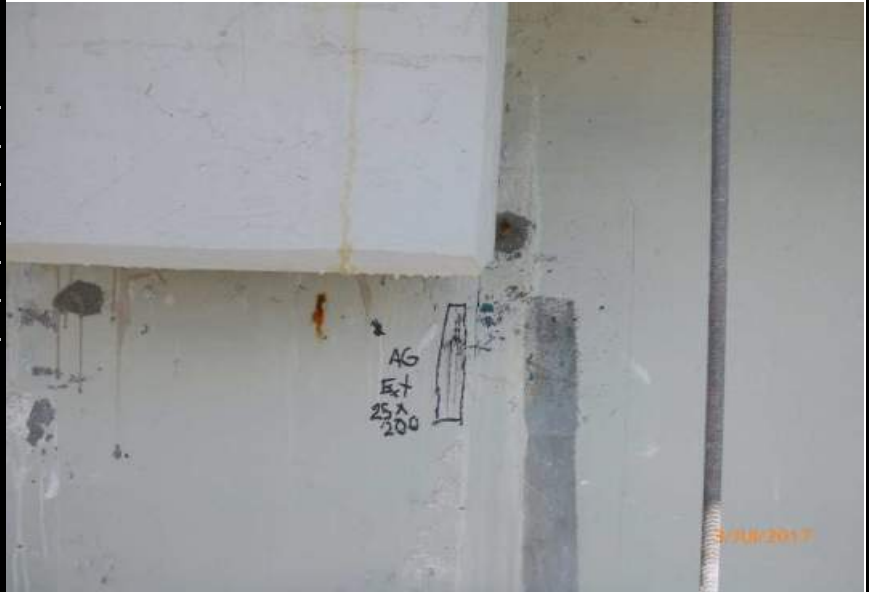
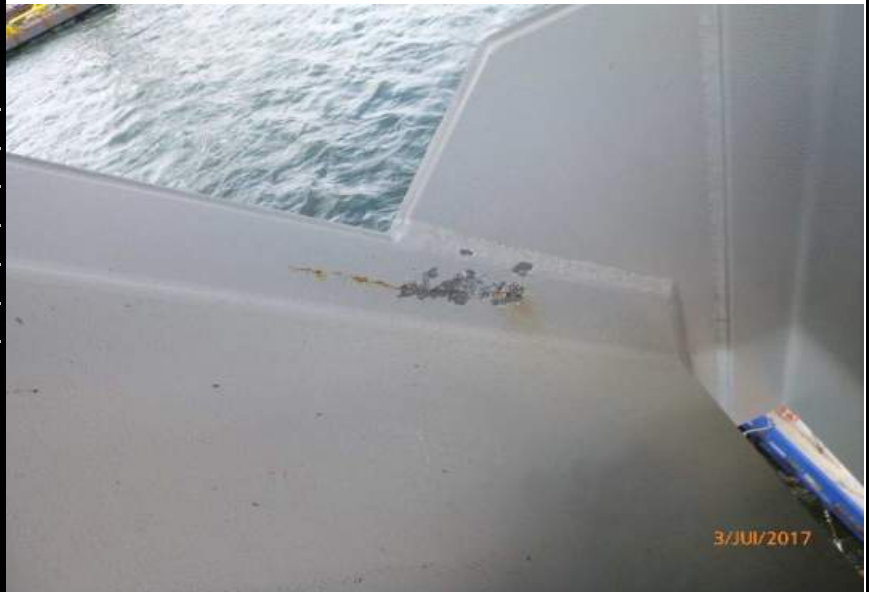
Identification		
Section :	Axe / Travée :	
5	18W-19W	
Position :		
--		
Groupe d'élément :		
Systèmes structuraux		
Élément :		
Renfort - PRFC - P7		
Localisation :		
--		
Cote CEC		Cote CEM
3		A B C D % 99 0 0 1 %
Remarque / Observation		
Fibre déchirée sur 25 mm de largeur causé par un agent externe		
No photo:		20170703_MP_0346
No recommandation(s):		Aucunerec.Requis
Identification		
Section :	Axe / Travée :	
5	18W-19W	
Position :		
--		
Groupe d'élément :		
Systèmes structuraux		
Élément :		
Renfort - TM 1.1 - P7		
Localisation :		
--		
Cote CEC		Cote CEM
3		A B C D % 97 2 0 1 %
Remarque / Observation		
Défaut de matériaux dans l'acier de la face intérieure de l'aile aval		
No photo:		20170703_MP_0350
No recommandation(s):		Aucunerec.

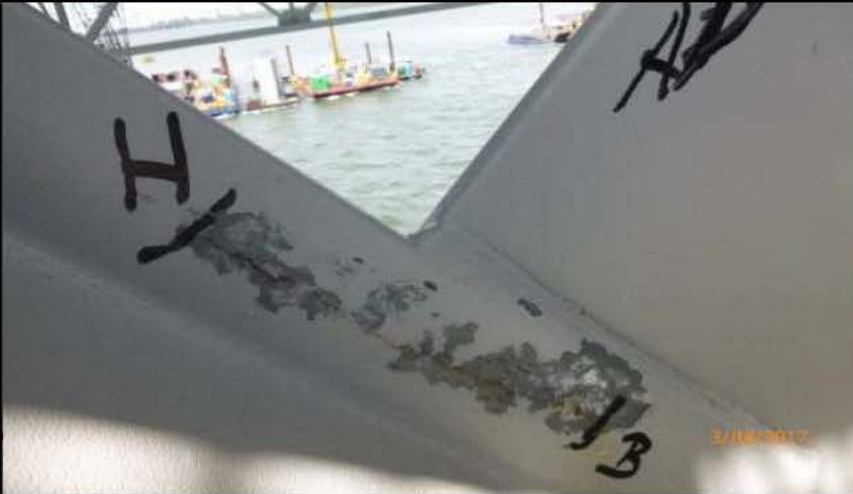
Axe : Champlain		Section : 5		Structure : Pont Champlain	
Identification					
Section :	Axe / Travée :				
5	18W-19W				
Position :					
--					
Groupe d'élément :					
Systèmes structureux					
Élément :					
Renfort - TM 1.1 - P7					
Localisation :					
--					
Cote CEC		Cote CEM			
3		A B C D % 97 2 0 1 %			
Remarque / Observation					
Défaut de matériaux dans l'acier de la face intérieure de l'aile aval					
No photo:				20170703_MP_0357	
No recommandation(s):				Aucunerec.

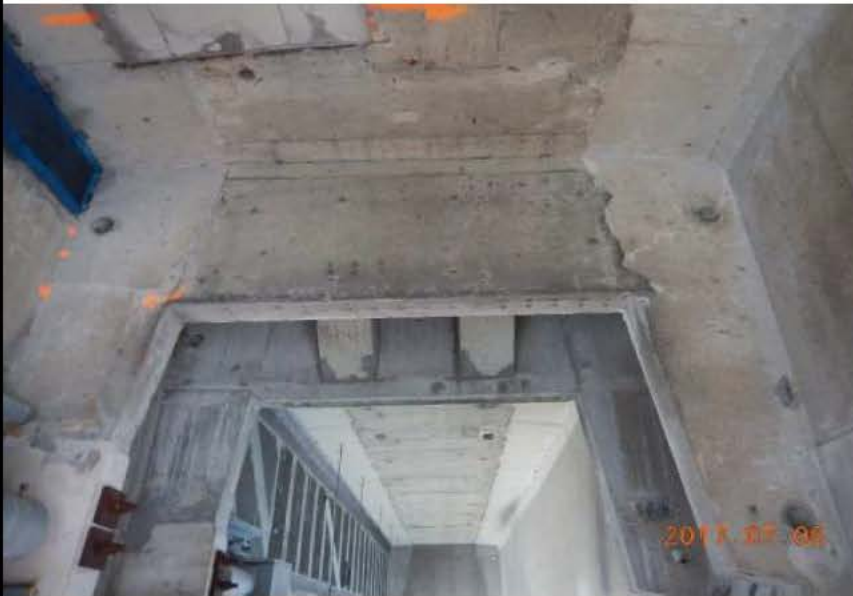
Identification					
Section :	Axe / Travée :				
5	18W-19W				
Position :					
--					
Groupe d'élément :					
Systèmes structureux					
Élément :					
Diaphragme 1					
Localisation :					
--					
Cote CEC		Cote CEM			
2		A B C D % 95 5 0 0 %			
Remarque / Observation					
Fissure longitudinale le long d'un câble précontraint (1) pour un diaphragme qui possède seulement un câble de précontrainte.					
No photo:				20170706_6090	
No recommandation(s):				Aucunerec.

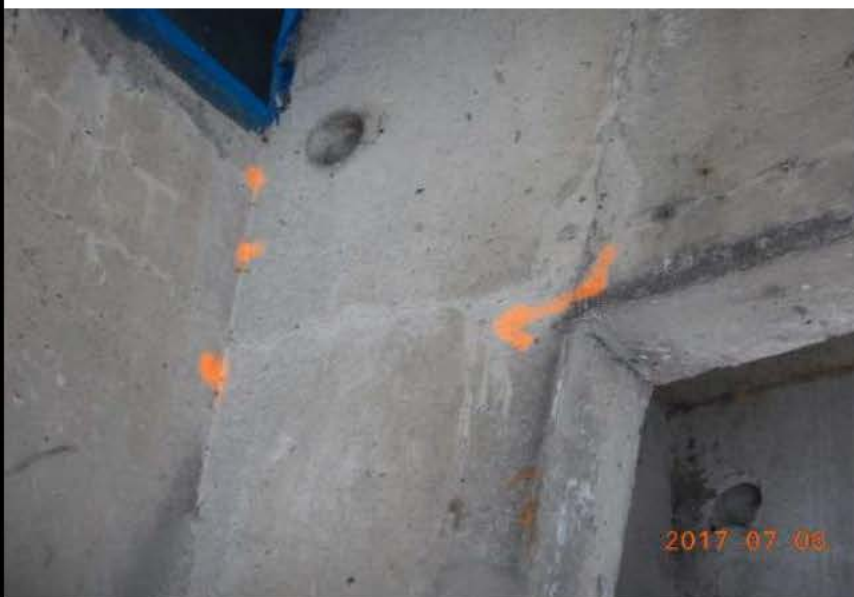
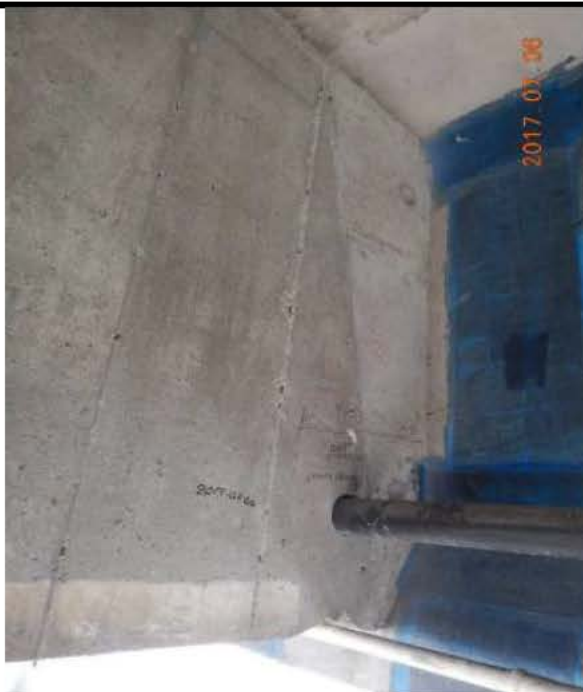
Axe : Champlain		Section : 5		Structure : Pont Champlain	
Identification					
Section :	Axe / Travée :				
5	18W-19W				
Position :					
--					
Groupe d'élément :					
Systèmes structuraux					
Élément :					
Diaphragme 1					
Localisation :					
--					
Cote CEC		Cote CEM			
2		A B C D % 95 5 0 0 %			
Remarque / Observation					
Fissure longitudinale le long d'un câble précontraint (1) pour un diaphragme qui possède seulement un câble de précontrainte.					
No photo:		20170706		6091	
No recommandation(s):		Aucunerec.			
Identification					
Section :	Axe / Travée :				
5	18W-19W				
Position :					
--					
Groupe d'élément :					
Systèmes structuraux					
Élément :					
Diaphragme 2					
Localisation :					
--					
Cote CEC		Cote CEM			
2		A B C D % 95 5 0 0 %			
Remarque / Observation					
Fissuration le long de deux (2) câbles.					
No photo:		20170706		6105	
No recommandation(s):		Aucunerec.

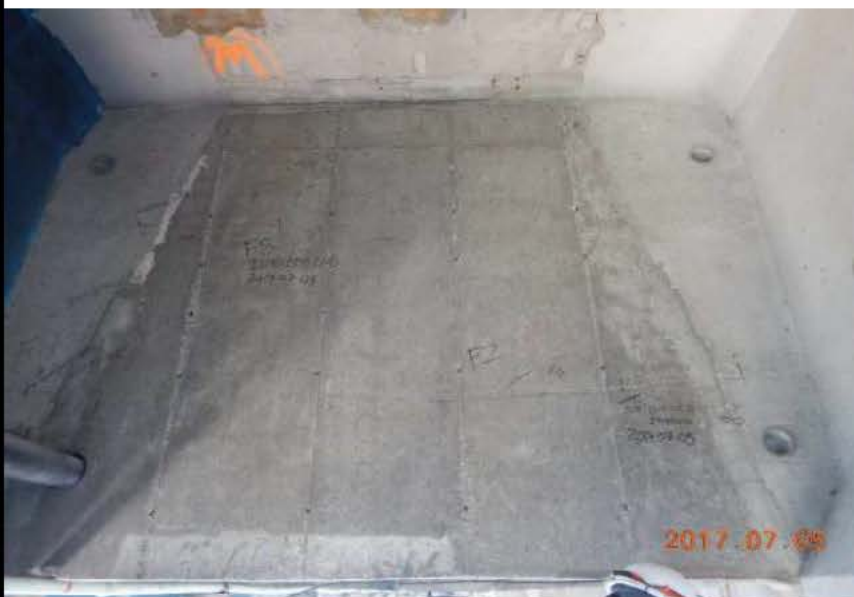
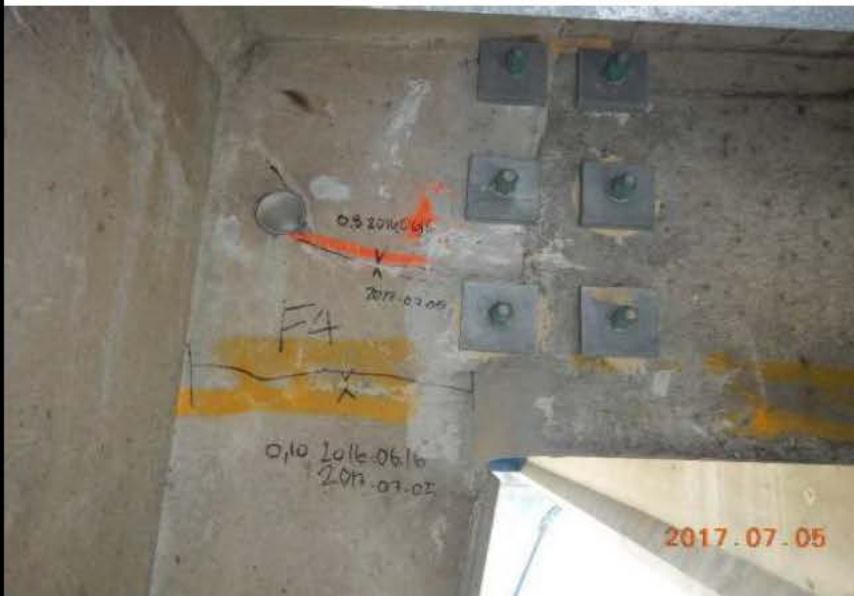
Axe : Champlain		Section : 5		Structure : Pont Champlain	
Identification					
Section :	Axe / Travée :				
5	18W-19W				
Position :					
--					
Groupe d'élément :					
Systèmes structuraux					
Élément :					
Diaphragme 3					
Localisation :					
--					
Cote CEC				Cote CEM	
2				A B C D % 95 5 0 0 %	
Remarque / Observation					
Fissuration le long de deux (2) câbles.					
No photo:				20170705_6051	
No recommandation(s):				Aucunerec.	
Identification					
Section :	Axe / Travée :				
5	18W-19W				
Position :					
--					
Groupe d'élément :					
Systèmes structuraux					
Élément :					
Diaphragme 4					
Localisation :					
--					
Cote CEC				Cote CEM	
2				A B C D % 94 5 1 0 %	
Remarque / Observation					
Fissure longitudinale le long d'un câble précontraint (1) pour un diaphragme qui possède seulement un câble de précontrainte					
No photo:				20170705_6007	
No recommandation(s):				Aucunerec.
