Ponts
**JACQUES CARTIER +
CHAMPLAIN**
Bridges
Canada

*Pont Champlain, Services de consultant,
Inspections annuelles des sections 5,
6 et 7 et services d'assistance pour
Inspection sur demande (2015-2018)
Contrat **62450***

Rapport d'inspection 2017 – Version finale
Janvier 2018

CHAPITRE 5. PHOTOGRAPHIES DES INSPECTIONS

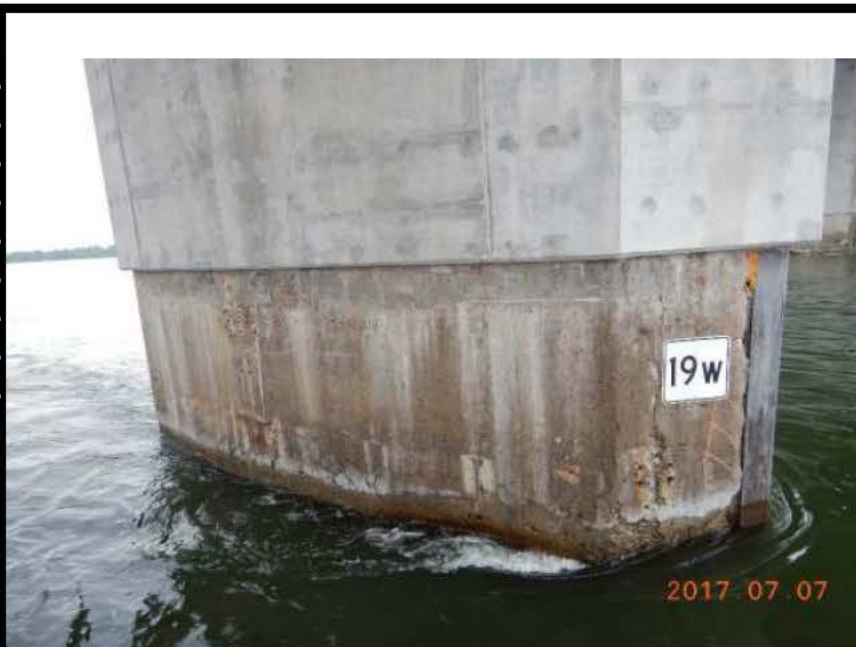
No photo: 20170707_ 6179

Identification		
Section :	Axe / Travée :	
5	19W	
Position :		
--		
Groupe d'élément :		
Unité de fondation		
Élément :		
Fût		
Localisation :		
--		
Cote CEC		Cote CEM
4		A B C D % 71 25 2 2 %
Remarque / Observation		
Délaminage et désagrégation très importante à la base du fût

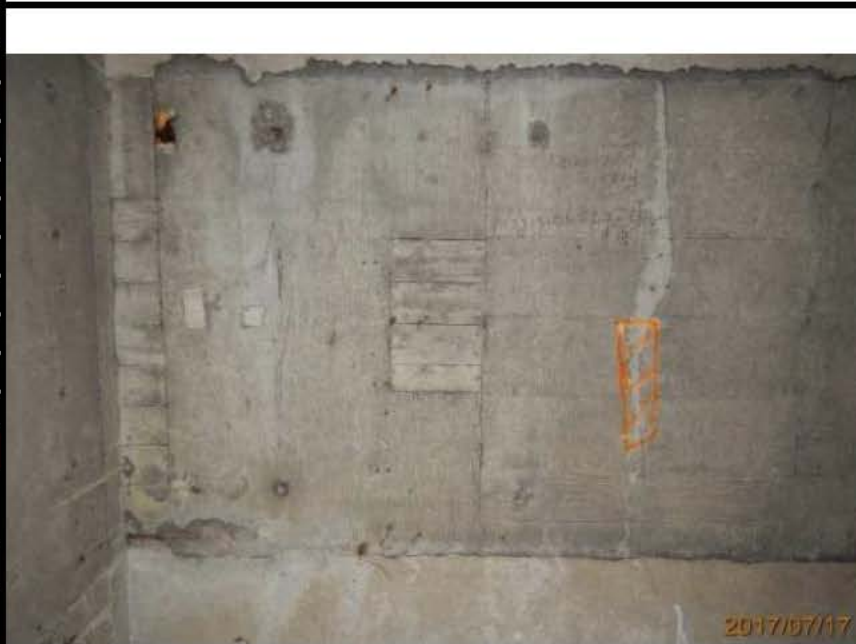
No photo: 20170717_ 0412

Identification		
Section :	Axe / Travée :	
5	19W-20W	
Position :		
--		
Groupe d'élément :		
Platelage		
Élément :		
Platelage		
Localisation :		
D1 @ D2		
Cote CEC		Cote CEM
2		A B C D % 90 9 1 0 %
Remarque / Observation		
Délaminage avec fissuration périphérique.

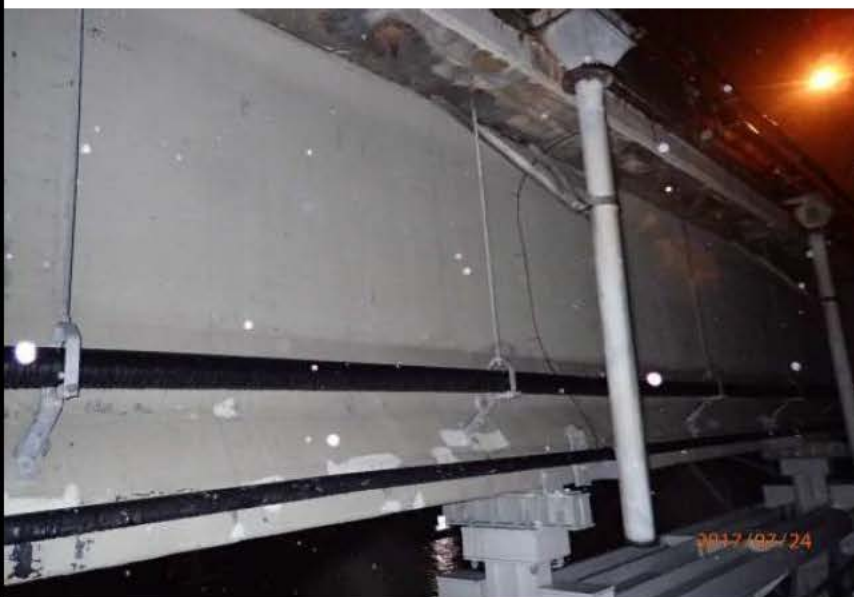
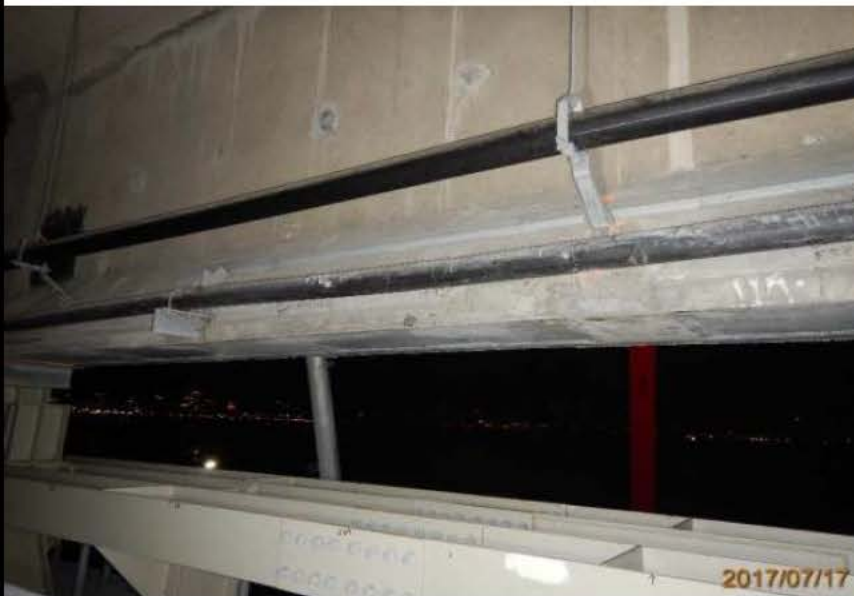
Axe : Champlain		Section : 5		Structure : Pont Champlain	
Identification					
Section :	Axe / Travée :				
5	19W-20W				
Position :					
--					
Groupe d'élément :					
Platelage					
Élément :					
Système de drainage					
Localisation :					
--					
Cote CEC		Cote CEM			
1		A B C D % -- -- -- -- %			
Remarque / Observation					
Drains trop courts pouvant éclabousser le treillis modulaire.					
No photo:		20170724_JV_4714			
No recommandation(s):		10104			
Identification					
Section :	Axe / Travée :				
5	19W-20W				
Position :					
--					
Groupe d'élément :					
Systèmes structuraux					
Élément :					
Poutre P1					
Localisation :					
--					
Cote CEC		Cote CEM			
1		A B C D % 87 11 1 1 %			
Remarque / Observation					
Fissures de retrait au centre de la poutre					
No photo:		20170717_0390			
No recommandation(s):		Mininstallé

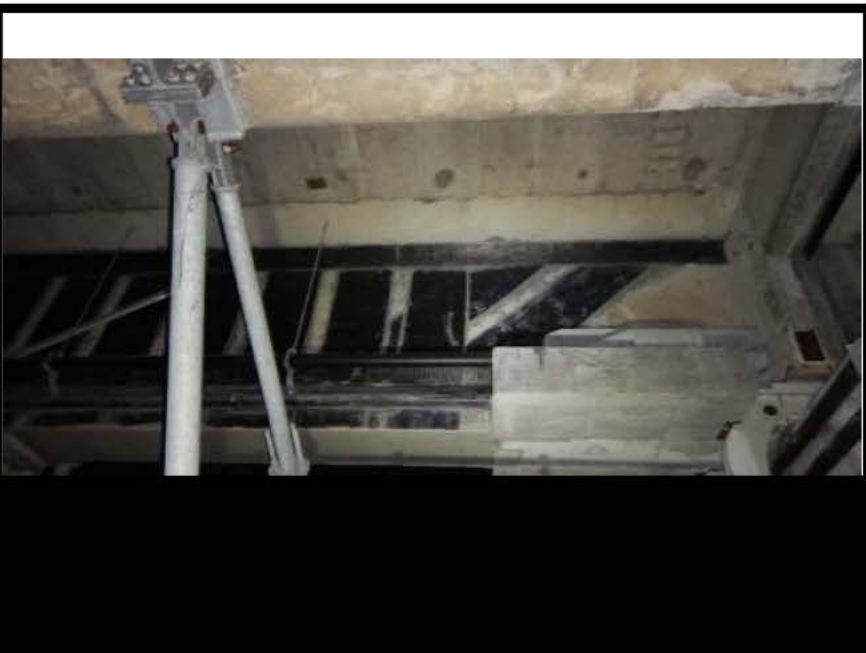
Identification		
Section :	Axe / Travée :	
5	19W-20W	
Position :		
--		
Groupe d'élément :		
Systèmes structuraux		
Élément :		
Poutre P1		
Localisation :		
--		
Cote CEC		Cote CEM
1		A B C D % 87 11 1 1 %
Remarque / Observation		
Fissures longitudinales le long des câbles de précontrainte (4) (cachées par PRFC)		
No photo:		20170716_0362
No recommandation(s):		Mininstallé

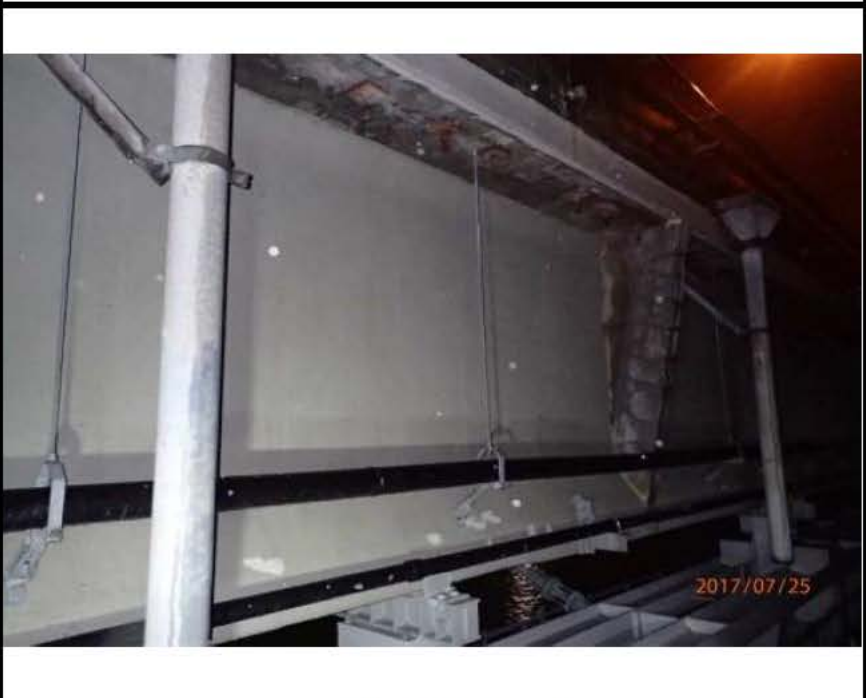
No photo:		20170724_JV_4731
No recommandation(s):		15753

Identification		
Section :	Axe / Travée :	
5	19W-20W	
Position :		
--		
Groupe d'élément :		
Systèmes structuraux		
Élément :		
Poutre P7		
Localisation :		
--		
Cote CEC		Cote CEM
1		A B C D % 91 7 1 1 %
Remarque / Observation		
CEC=1, minimum de sept (7) câbles affectés par la corrosion pouvant affecter la capacité à supporter les charges de façon très importante (cachés par PRFC)

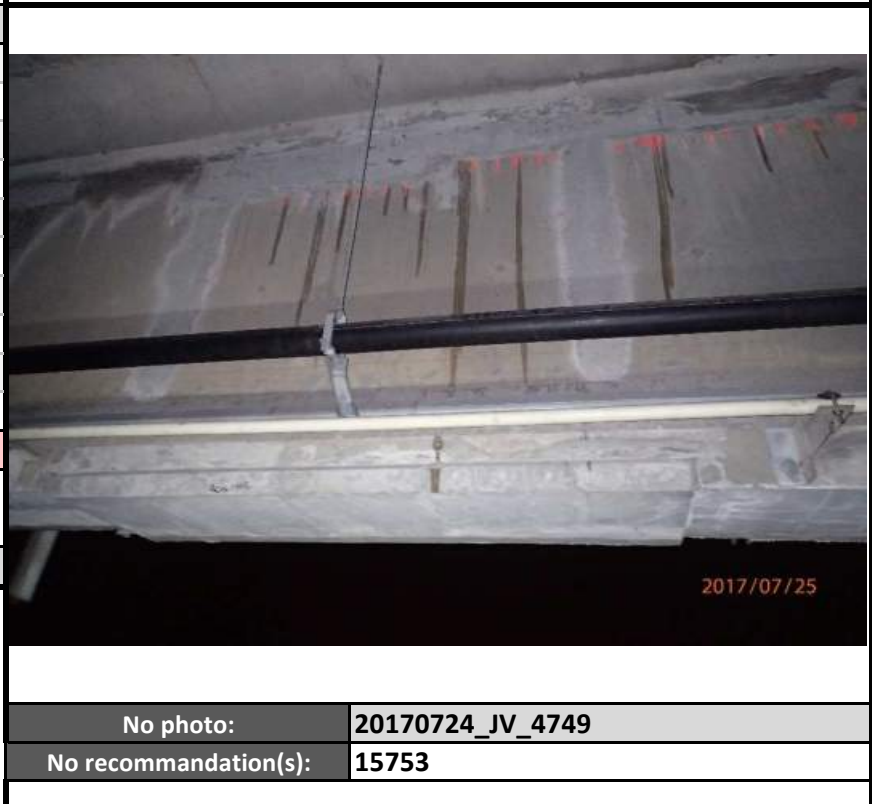
Identification		
Section :	Axe / Travée :	
5	19W-20W	
Position :		
--		
Groupe d'élément :		
Systèmes structuraux		
Élément :		
Poutre P7		
Localisation :		
--		
Cote CEC		Cote CEM
1		A B C D % 91 7 1 1 %
Remarque / Observation		
Fissures de retrait au centre de la poutre

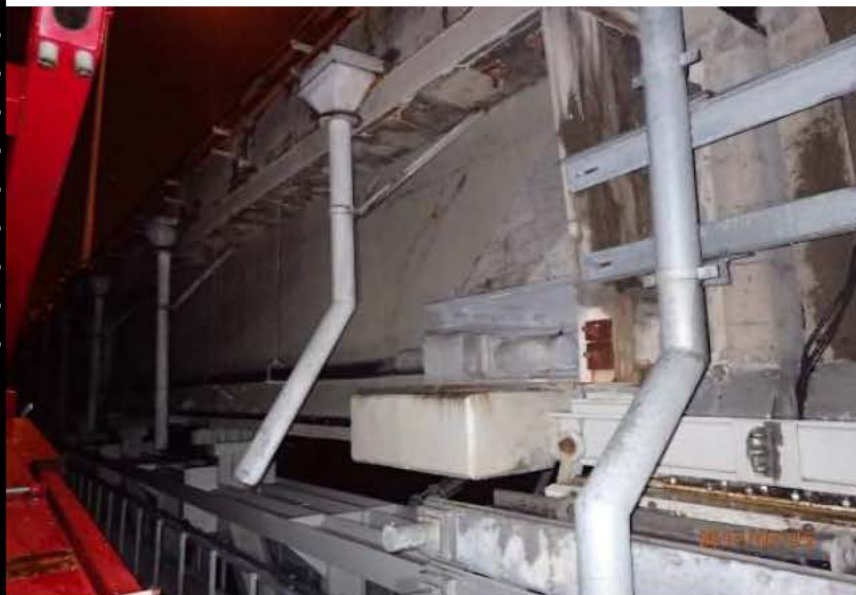
Identification		
Section :	Axe / Travée :	
5	19W-20W	
Position :		
--		
Groupe d'élément :		
Systèmes structureux		
Élément :		
Renfort - TM 1.1 - P7		
Localisation :		
--		
Cote CEC		Cote CEM
3		A B C D % 100 0 0 0 %
Remarque / Observation		
Barres d'appui déplacées sur la plaque d'appui et le levier de 8 mm longitudinalement côté amont et 12 mm côté aval		
No photo:		20170724_JV_4776
No recommandation(s):

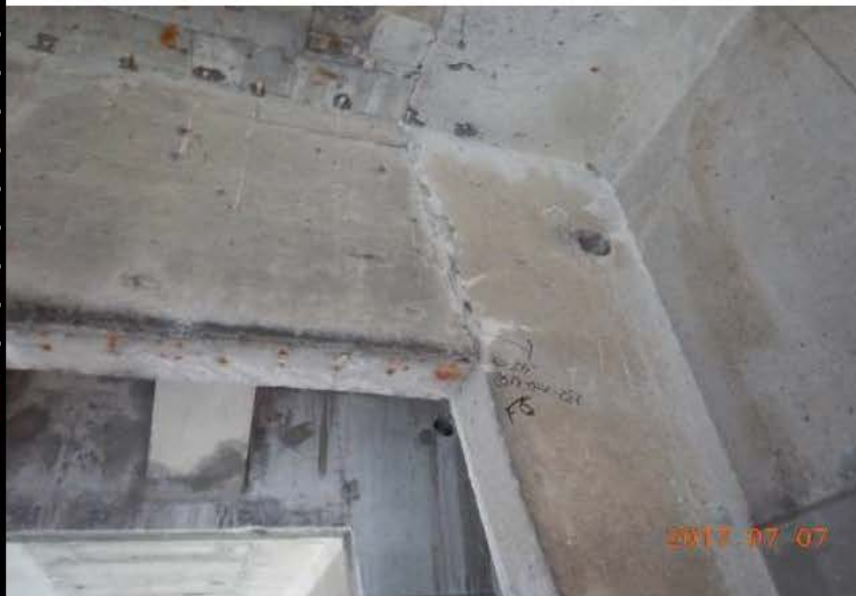
Identification		
Section :	Axe / Travée :	
5	19W-20W	
Position :		
--		
Groupe d'élément :		
Systèmes structureux		
Élément :		
Diaphragme 1		
Localisation :		
--		
Cote CEC		Cote CEM
1		A B C D % 96 3 1 0 %
Remarque / Observation		
Fissure longitudinale le long d'un câble de précontrainte (1) pour un diaphragme qui possède seulement un câble de précontrainte		
No photo:		20170707_ 6193
No recommandation(s):		Aucunerec.

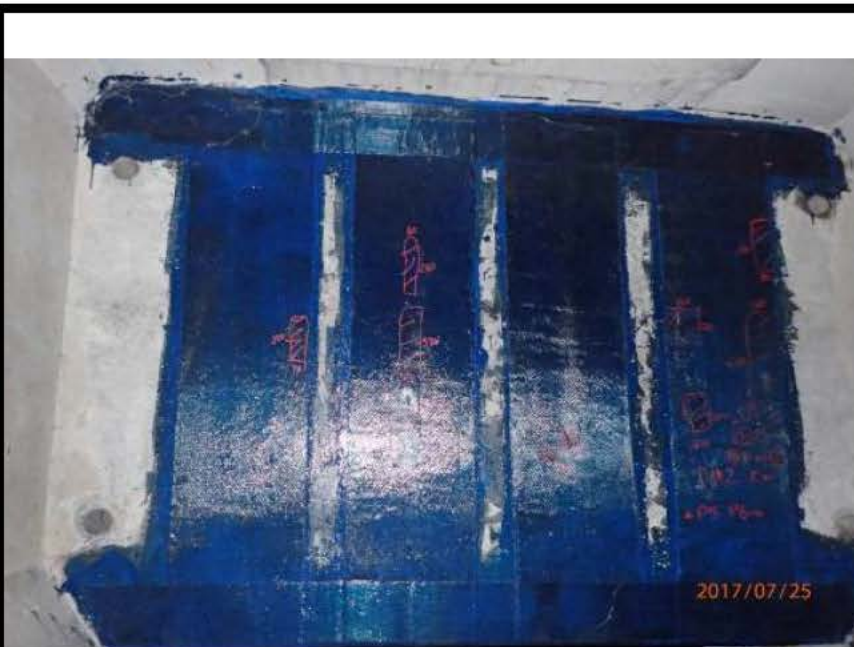
Identification		
Section :	Axe / Travée :	
5	19W-20W	
Position :		
--		
Groupe d'élément :		
Systèmes structuraux		
Élément :		
Renfort - PRFC - Diaphragme 2		
Localisation :		
--		
Cote CEC		Cote CEM
1		A B C D % 97 1 0 2 %
Remarque / Observation		
Présence de bulles d'air sur une surface supérieure à 16 000 mm ² et sur plus de trois (3) bandes consécutives.		
No photo:		20170724_JV_4737
No recommandation(s):

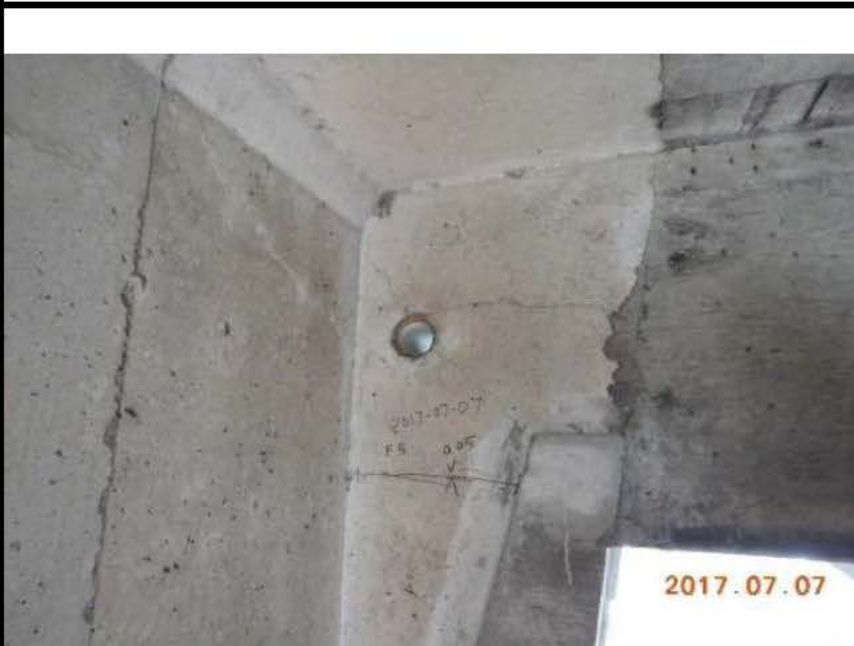
Identification		
Section :	Axe / Travée :	
5	19W-20W	
Position :		
--		
Groupe d'élément :		
Systèmes structuraux		
Élément :		
Diaphragme 4		
Localisation :		
--		
Cote CEC		Cote CEM
1		A B C D % 96 3 0 1 %
Remarque / Observation		
Fissure longitudinale le long d'un câble de précontrainte (1) pour un diaphragme qui possède seulement un câble de précontrainte		
No photo:		20170707_ 6186
No recommandation(s):		Aucunerec.

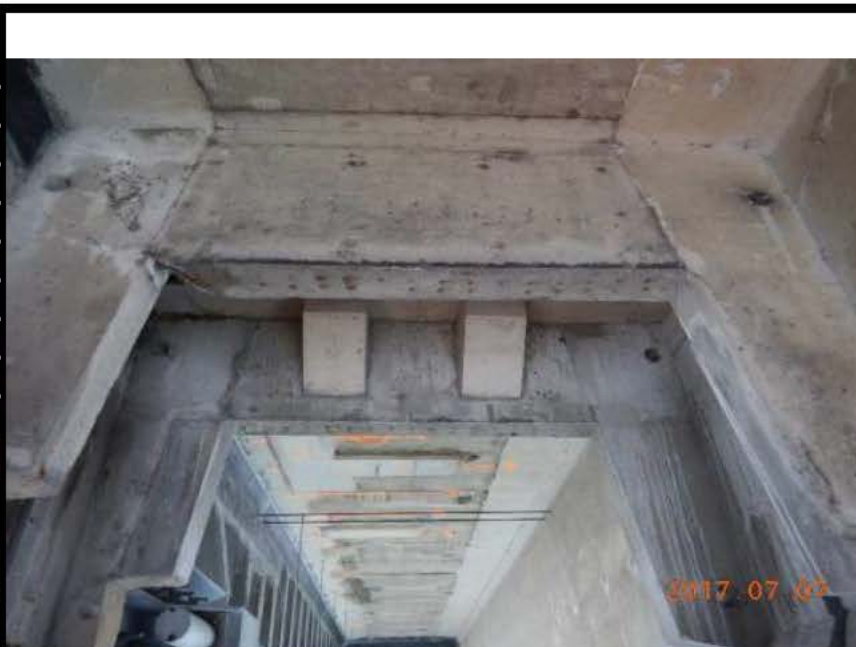
Identification		
Section :	Axe / Travée :	
5	19W-20W	
Position :		
--		
Groupe d'élément :		
Systèmes structureux		
Élément :		
Diaphragme 4		
Localisation :		
--		
Cote CEC		Cote CEM
1		A B C D % 96 3 0 1 %
Remarque / Observation		
Éclatement avec toron visible et corrodé.		
No photo:		20170707_ 6183
No recommandation(s):		Aucunerec.

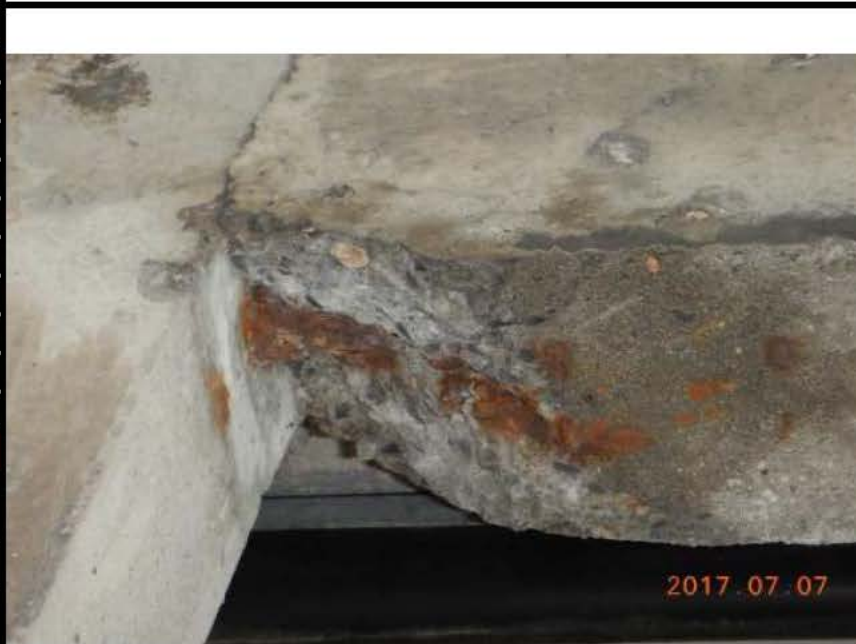
Identification		
Section :	Axe / Travée :	
5	19W-20W	
Position :		
--		
Groupe d'élément :		
Systèmes structureux		
Élément :		
Diaphragme 4		
Localisation :		
--		
Cote CEC		Cote CEM
1		A B C D % 96 3 0 1 %
Remarque / Observation		
Éclatement avec toron visible et corrodé.		
No photo:		20170707_ 6184
No recommandation(s):		Aucunerec.

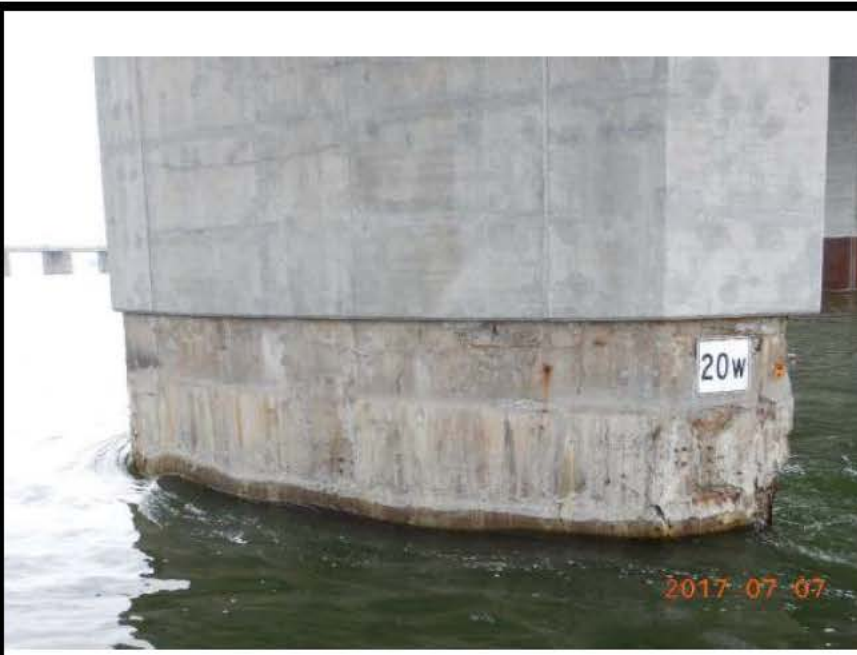
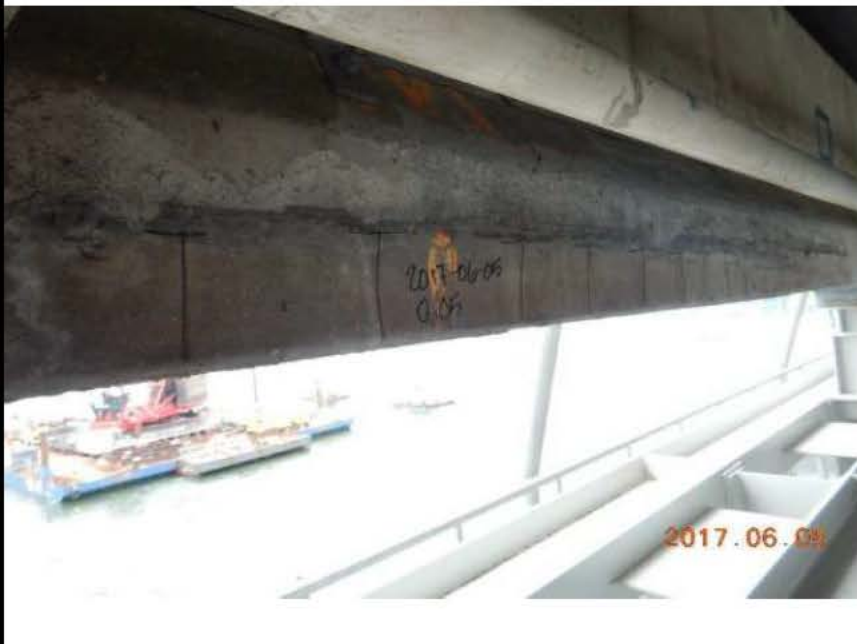
Axe : Champlain		Section : 5		Structure : Pont Champlain	
Identification					
Section :	Axe / Travée :				
5	20W				
Position :					
--					
Groupe d'élément :					
Unité de fondation					
Élément :					
Fût					
Localisation :					
--					
Cote CEC			Cote CEM		
4			A B C D % 70 25 3 2 %		
Remarque / Observation					
Désagrégation très importante et délaminage à la base du fût					
No photo:				20170707_6188	
No recommandation(s):					
Identification					
Section :	Axe / Travée :				
5	20W-21W				
Position :					
--					
Groupe d'élément :					
Systèmes structuraux					
Élément :					
Poutre P1					
Localisation :					
--					
Cote CEC			Cote CEM		
1			A B C D % 97 2 0 1 %		
Remarque / Observation					
Fissures de retrait au centre de la poutre.					
No photo:				20170605_4478	
No recommandation(s):				Mininstallé

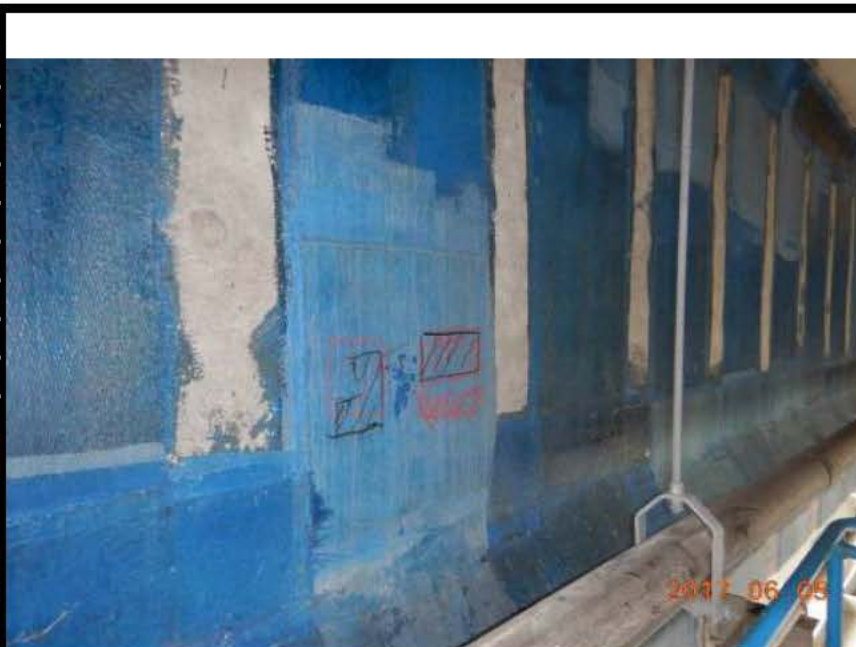
Identification		
Section :	Axe / Travée :	
5	20W-21W	
Position :		
--		
Groupe d'élément :		
Systèmes structuraux		
Élément :		
Renfort - PRFC - P1		
Localisation :		
--		
Cote CEC		Cote CEM
2		A B C D % 98 0 2 0 %
Remarque / Observation		
Bulles d'aire supérieure à 16 000 mm ² sur une bande.		
No photo:		20170605_4475
No recommandation(s):

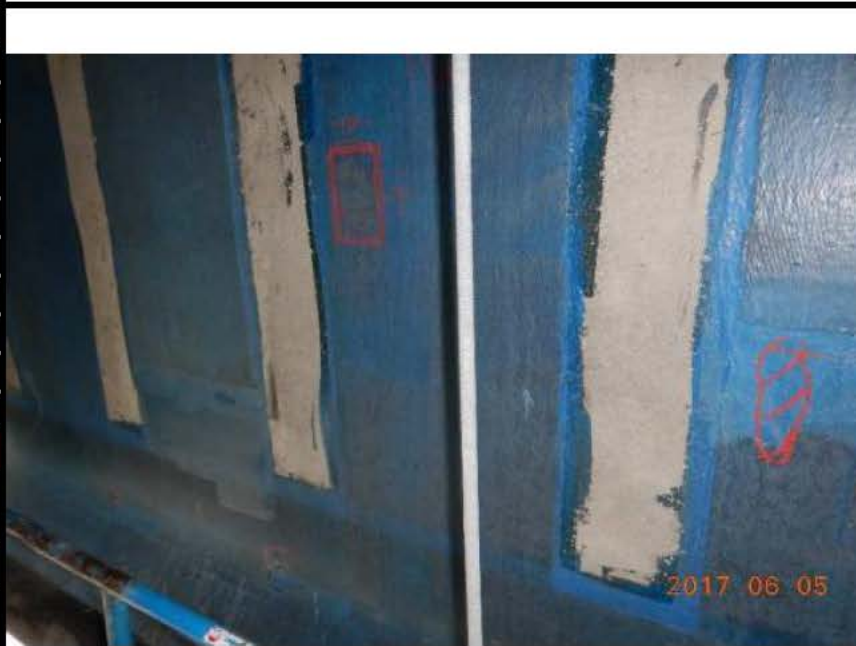
Identification		
Section :	Axe / Travée :	
5	20W-21W	
Position :		
--		
Groupe d'élément :		
Systèmes structuraux		
Élément :		
Renfort - PRFC - P1		
Localisation :		
--		
Cote CEC		Cote CEM
2		A B C D % 98 0 2 0 %
Remarque / Observation		
Bulles d'aire supérieure à 16 000 mm ² sur une bande.		
No photo:		20170605_4480
No recommandation(s):

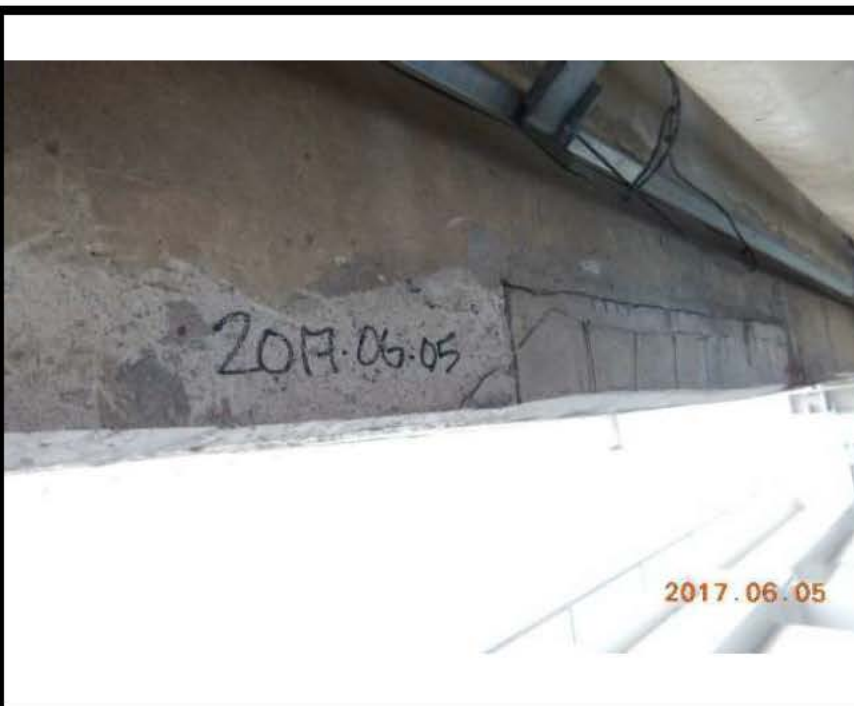
Identification		
Section :	Axe / Travée :	
5	20W-21W	
Position :		
--		
Groupe d'élément :		
Systèmes structureux		
Élément :		
Poutre P7		
Localisation :		
--		
Cote CEC		Cote CEM
1		A B C D % 87 10 1 2 %
Remarque / Observation		
CEC = 1, Fissures de retrait au centre de la poutre		
No photo:		20170605_4499
No recommandation(s):		Minstallé

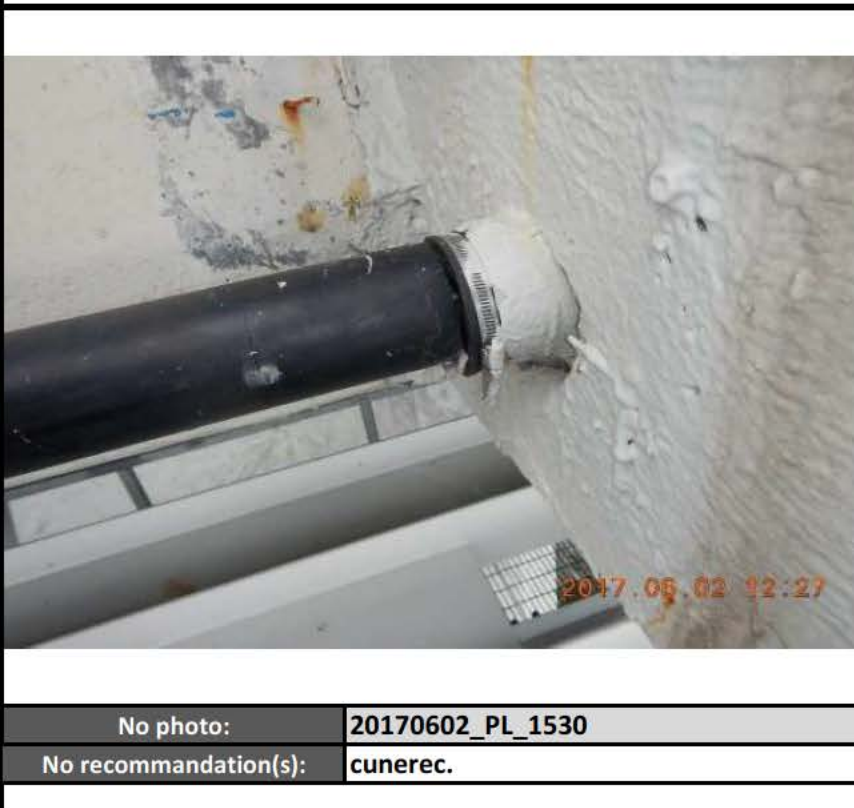
Identification		
Section :	Axe / Travée :	
5	20W-21W	
Position :		
--		
Groupe d'élément :		
Systèmes structureux		
Élément :		
Renfort - PTE - P7		
Localisation :		
--		
Cote CEC		Cote CEM
2		A B C D % 93 1 5 1 %
Remarque / Observation		
Gaine perforée et coulis de graisse visible		
No photo:		20170602_PL_1530
No recommandation(s):		cunerec.

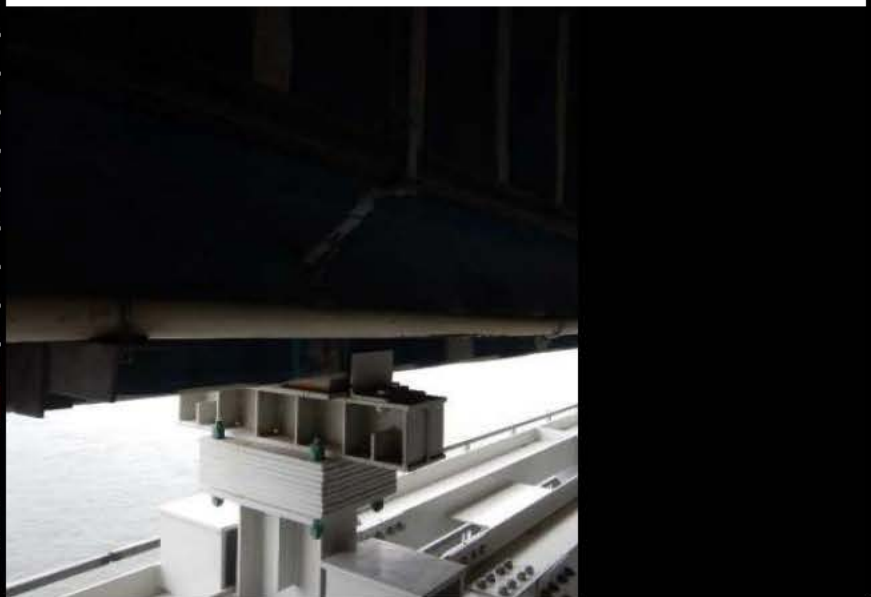
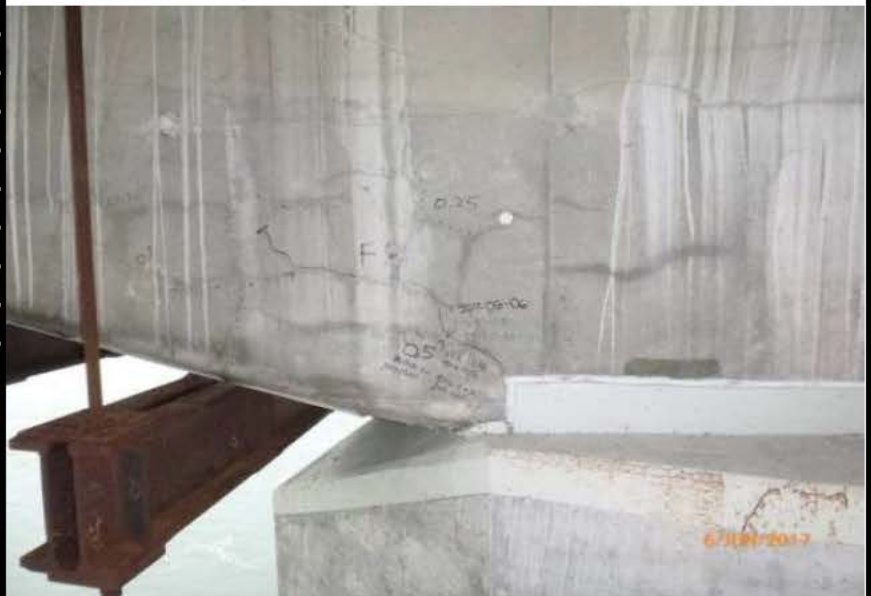
Identification		
Section :	Axe / Travée :	
5	20W-21W	
Position :		
--		
Groupe d'élément :		
Systèmes structuraux		
Élément :		
Renfort - PTE - P7		
Localisation :		
--		
Cote CEC		Cote CEM
2		A B C D % 93 1 5 1 %
Remarque / Observation		
Déformation des câbles de précontrainte entre les supports intermédiaires		
No photo:		20170605_4581
No recommandation(s):		cunerec.
Identification		
Section :	Axe / Travée :	
5	21W	
Position :		
--		
Groupe d'élément :		
Unité de fondation		
Élément :		
Chevêtre		
Localisation :		
--		
Cote CEC		Cote CEM
1		A B C D % 31 64 4 1 %
Remarque / Observation		
CEC=1 Fissure potentiellement due aux efforts dans la portion en porte-à-faux jusqu'à 0,8 mm		
No photo:		20170606_0363
No recommandation(s):		71101710916158

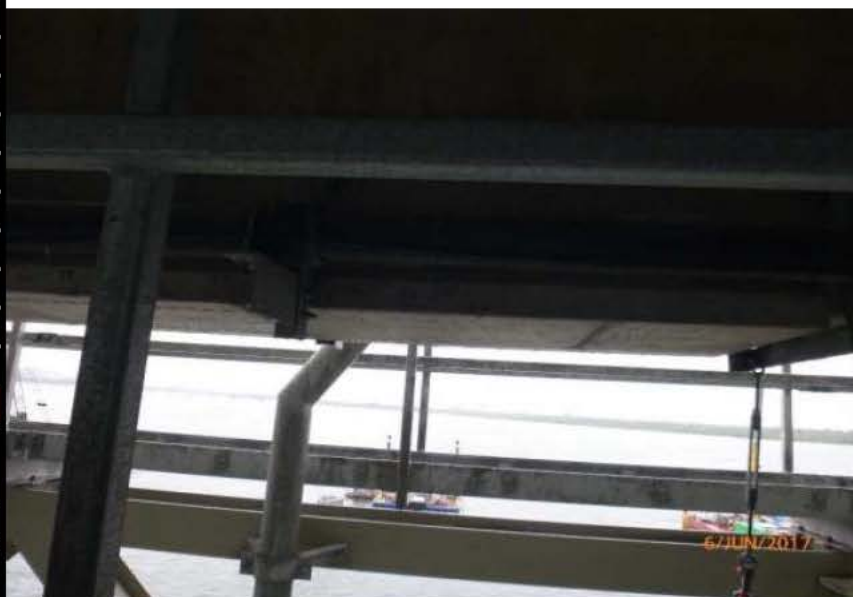
No photo: 20170606_0417

Identification		
Section :	Axe / Travée :	
5	21W-22W	
Position :		
--		
Groupe d'élément :		
Systèmes structuraux		
Élément :		
Poutre P1		
Localisation :		
--		
Cote CEC		Cote CEM
1		A B C D % 93 5 1 1 %
Remarque / Observation		
Fissures de retrait au centre de la poutre

10093 - Injecter les fissures des poutres (Section 5)

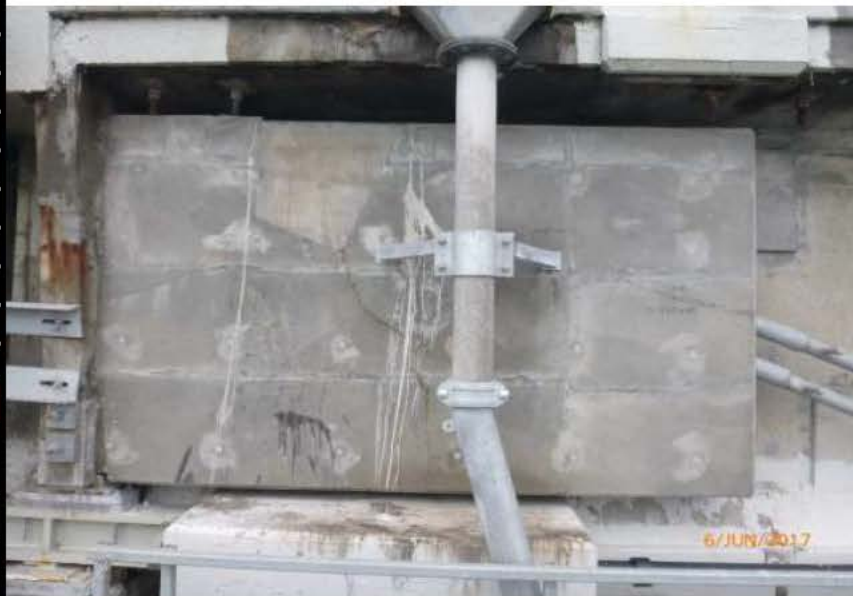
No photo: 20170606_0520

Identification		
Section :	Axe / Travée :	
5	21W-22W	
Position :		
--		
Groupe d'élément :		
Systèmes structuraux		
Élément :		
Renfort - QP1.0 - P1		
Localisation :		
--		
Cote CEC		Cote CEM
3		A B C D % 95 5 0 0 %
Remarque / Observation		
Fissuration du béton au point de sortie des conduits de post-tension

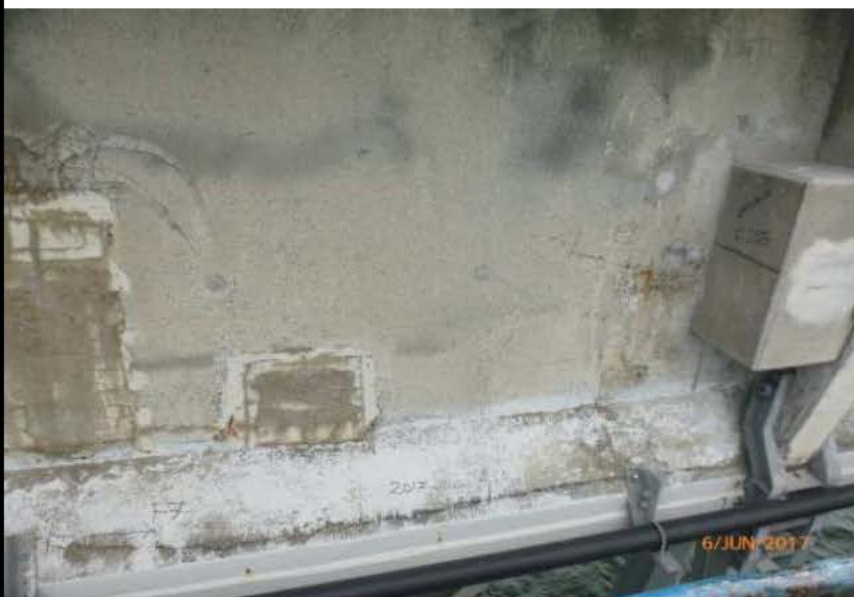
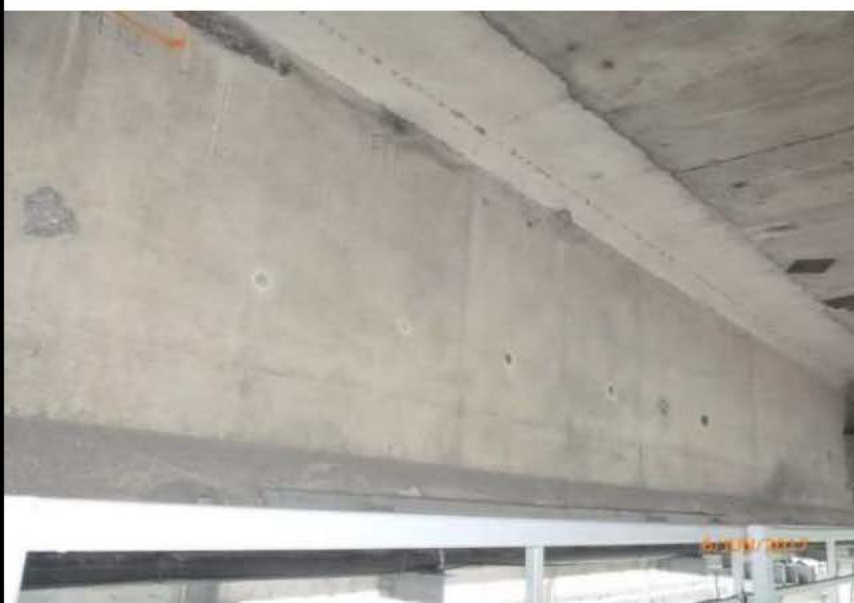
Identification		
Section :	Axe / Travée :	
5	21W-22W	
Position :		
--		
Groupe d'élément :		
Systèmes structuraux		
Élément :		
Poutre P7		
Localisation :		
--		
Cote CEC		Cote CEM
1		A B C D % 83 15 1 1 %
Remarque / Observation		
Fissuration longitudinale le long des câbles de précontrainte (5 ou +)		
No photo:		20170606_0554
No recommandation(s):		10091,10093,
Identification		
Section :	Axe / Travée :	
5	21W-22W	
Position :		
--		
Groupe d'élément :		
Systèmes structuraux		
Élément :		
Poutre P7		
Localisation :		
--		
Cote CEC		Cote CEM
1		A B C D % 83 15 1 1 %
Remarque / Observation		
Fissures de retrait au centre de la poutre		
No photo:		20170606_0446
No recommandation(s):		10091,10093,

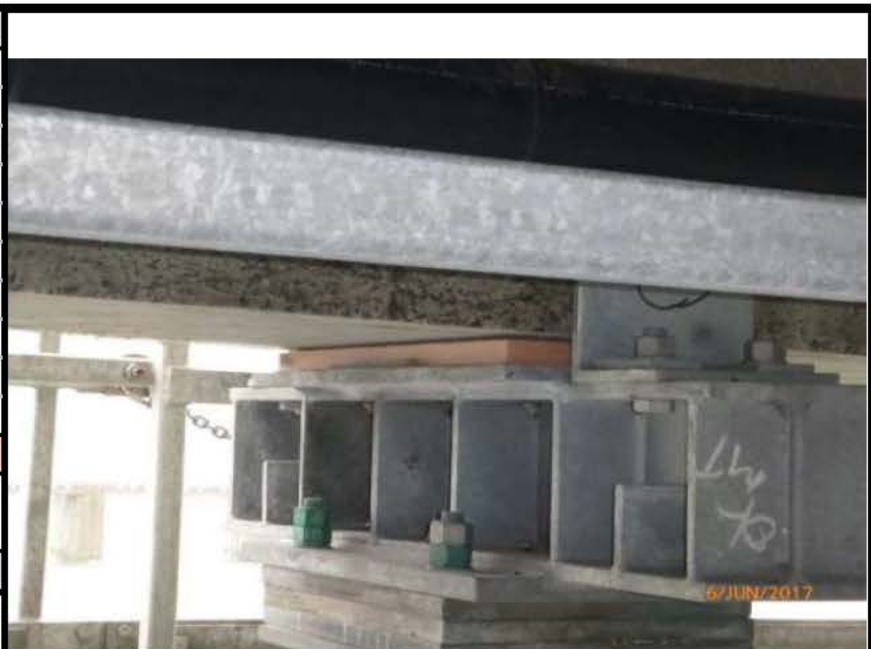
Identification		
Section :	Axe / Travée :	
5	21W-22W	
Position :		
--		
Groupe d'élément :		
Systèmes structuraux		
Élément :		
Renfort - TM 2.0 - P7		
Localisation :		
--		
Cote CEC		Cote CEM
3		A B C D % 85 15 0 0 %
Remarque / Observation		
Perte de contact de 50% entre les autres assises de la poutre et la poutre		
No photo:		20170606_0458
No recommandation(s):

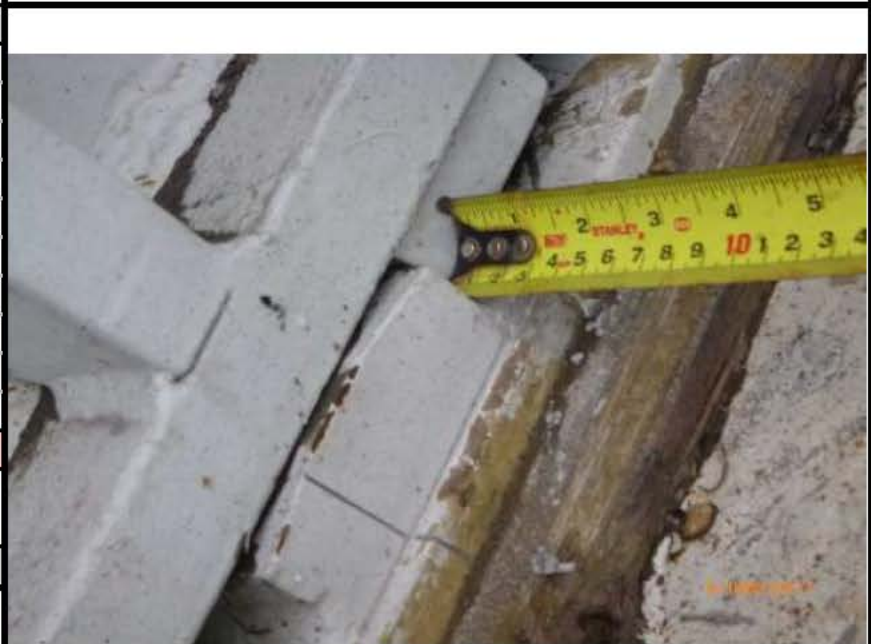
Identification		
Section :	Axe / Travée :	
5	21W-22W	
Position :		
--		
Groupe d'élément :		
Systèmes structuraux		
Élément :		
Renfort - TM 2.0 - P7		
Localisation :		
--		
Cote CEC		Cote CEM
3		A B C D % 85 15 0 0 %
Remarque / Observation		
Barres d'appui décalées de 11 mm sur la plaque d'appui près de l'axe 21W du côté amont.		
No photo:		20170606_0529
No recommandation(s):

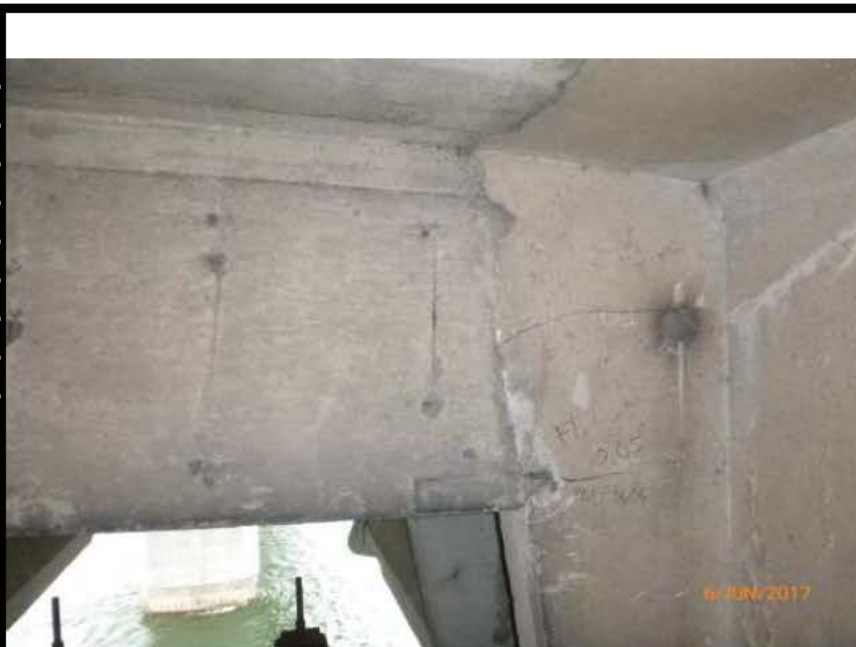
Identification		
Section :	Axe / Travée :	
5	21W-22W	
Position :		
--		
Groupe d'élément :		
Systèmes structuraux		
Élément :		
Diaphragme 4		
Localisation :		
--		
Cote CEC		Cote CEM
2		A B C D % 97 2 1 0 %
Remarque / Observation		
Fissures le long d'un (1) câble pour un diaphragme qui possède un seul câble de précontrainte.		
No photo:		20170606_0395
No recommandation(s):		cunerec.

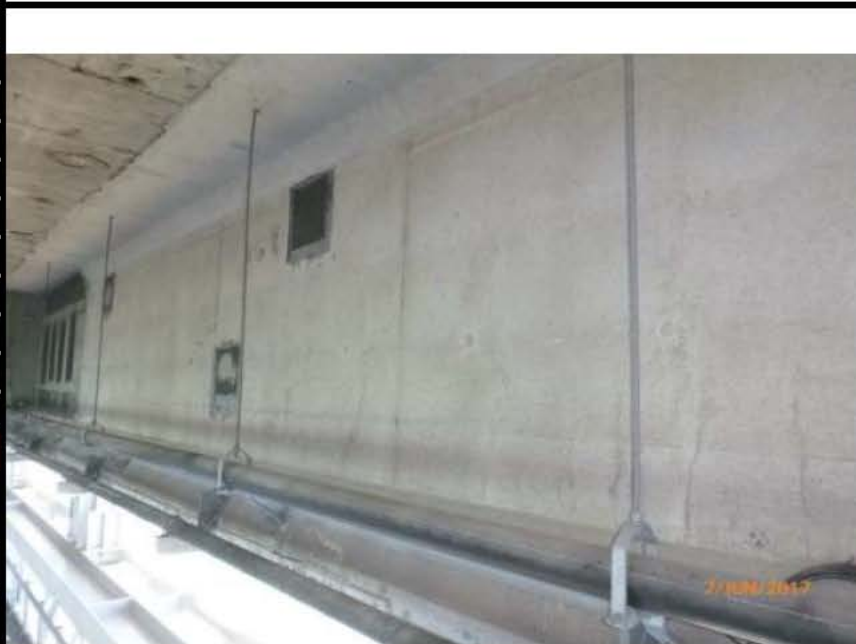
Identification		
Section :	Axe / Travée :	
5	22W-23W	
Position :		
--		
Groupe d'élément :		
Systèmes structuraux		
Élément :		
Poutre P7		
Localisation :		
--		
Cote CEC		Cote CEM
1		A B C D % 93 5 1 1 %
Remarque / Observation		
Fissures de retrait au centre de la poutre		
No photo:		20170607_MP_0615
No recommandation(s):		Mininstallé

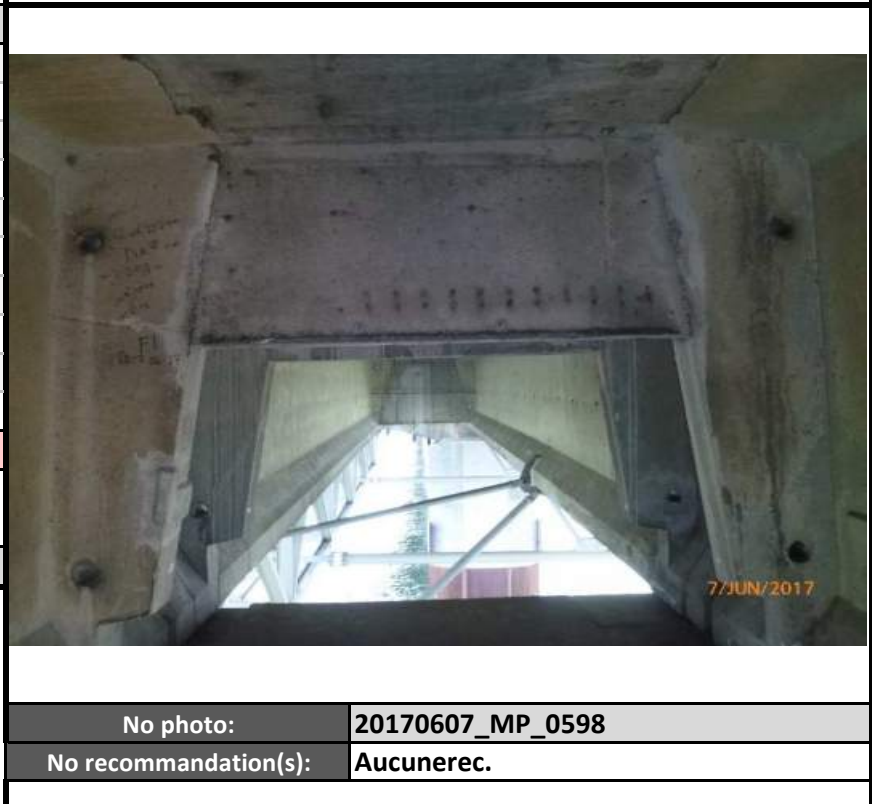
Identification		
Section :	Axe / Travée :	
5	22W-23W	
Position :		
--		
Groupe d'élément :		
Systèmes structuraux		
Élément :		
Diaphragme 4		
Localisation :		
--		
Cote CEC		Cote CEM
2		A B C D % 98 2 0 0 %
Remarque / Observation		
Fissuration le long d'un (1) câble de précontrainte.		
No photo:		20170607_MP_0598
No recommandation(s):		Aucunerec.

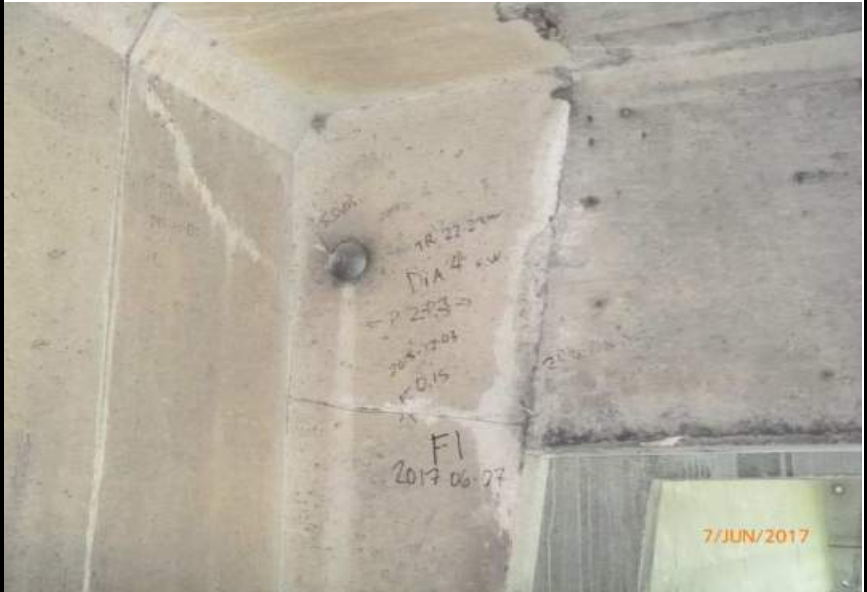
Identification		
Section :	Axe / Travée :	
5	22W-23W	
Position :		
--		
Groupe d'élément :		
Systèmes structuraux		
Élément :		
Diaphragme 4		
Localisation :		
--		
Cote CEC		Cote CEM
2		A B C D % 98 2 0 0 %
Remarque / Observation		
Fissuration le long d'un (1) câble de précontrainte.		
No photo:		20170607_MP_0599
No recommandation(s):		Aucunerec.

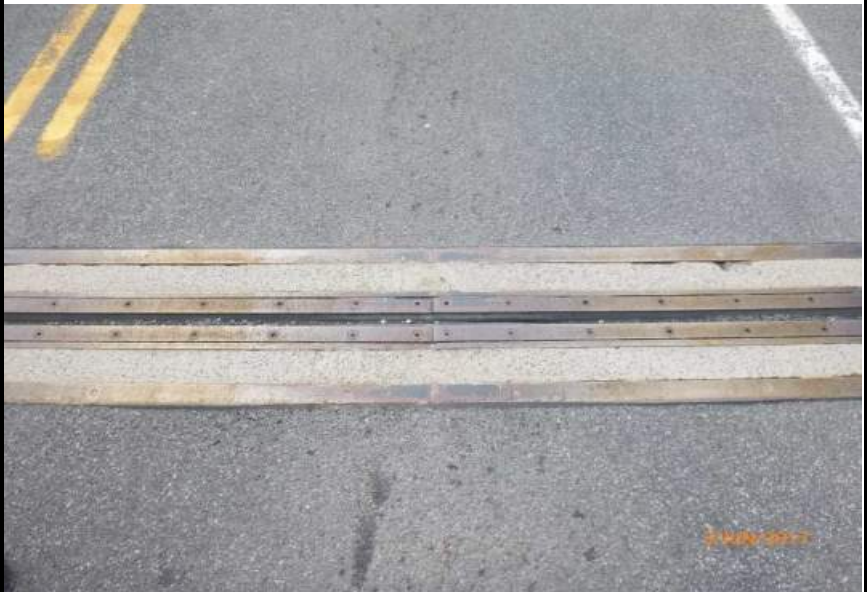
Identification		
Section :	Axe / Travée :	
5	23W	
Position :		
--		
Groupe d'élément :		
Joint de dilatation		
Élément :		
Profilé		
Localisation :		
--		
Cote CEC		Cote CEM
3		A B C D % 89 10 0 1 %
Remarque / Observation		
Fissuration dans le profilé		
No photo:		20170603_MP_0242
No recommandation(s):

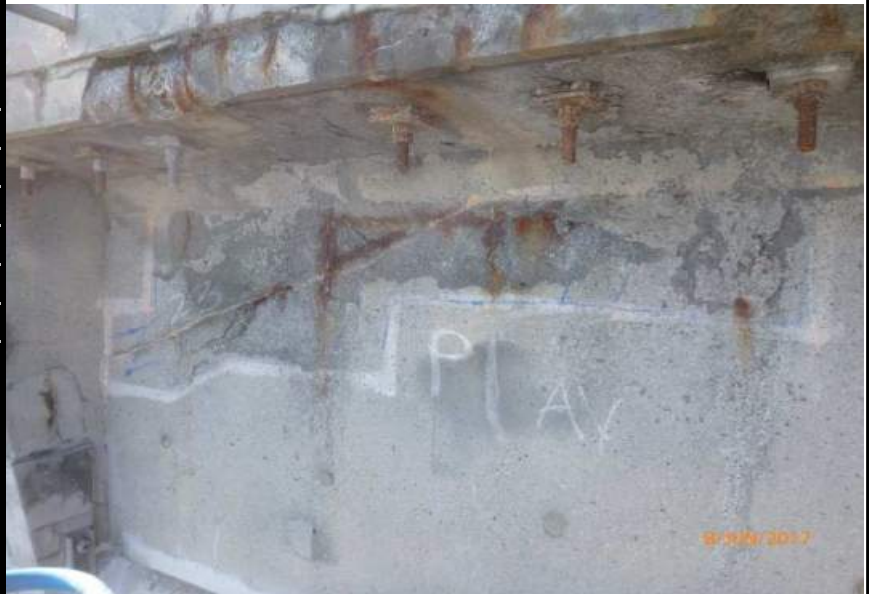
Identification		
Section :	Axe / Travée :	
5	23W-24W	
Position :		
--		
Groupe d'élément :		
Systèmes structuraux		
Élément :		
Poutre P1		
Localisation :		
--		
Cote CEC		Cote CEM
1		A B C D % 85 12 2 1 %
Remarque / Observation		
CEC = 1 : Délaminage et éclatements avec armatures visibles corrodées et un câble de précontrainte visibles corrodées et huit (8) fils de toron sectionnés		
No photo:		20170608_MP_0751
No recommandation(s):		10091,10093,

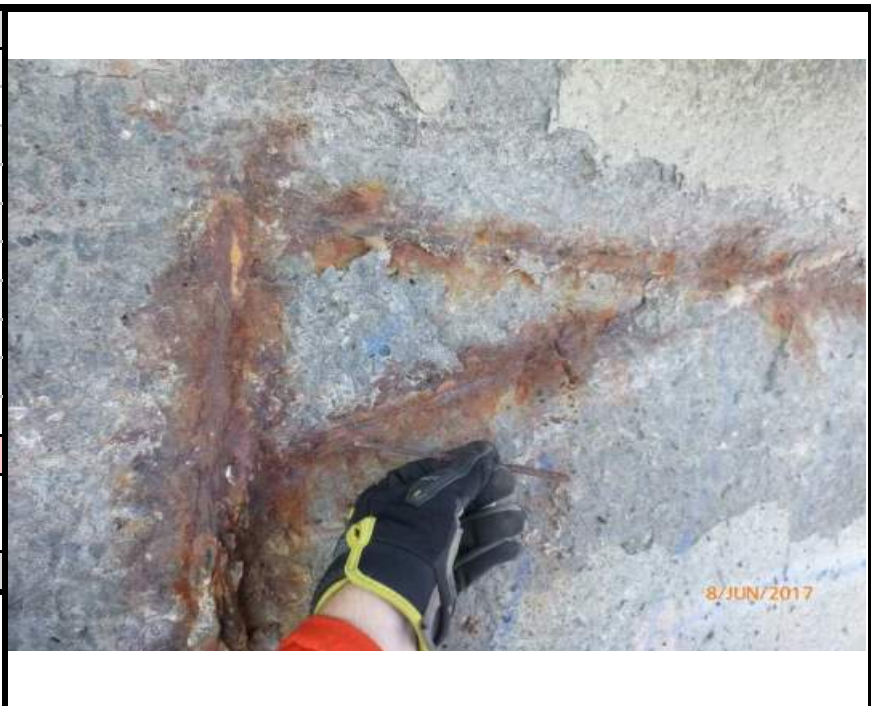
Identification		
Section :	Axe / Travée :	
5	23W-24W	
Position :		
--		
Groupe d'élément :		
Systèmes structuraux		
Élément :		
Poutre P1		
Localisation :		
--		
Cote CEC		Cote CEM
1		A B C D % 85 12 2 1 %
Remarque / Observation		
CEC = 1 : Délaminage et éclatements avec armatures visibles corrodées et un câble de précontrainte visibles corrodées et huit (8) fils de toron sectionnés		
No photo:		20170608_MP_0752
No recommandation(s):		10091,10093,
