Ponts
**JACQUES CARTIER +
CHAMPLAIN**
Bridges
Canada

*Pont Champlain, Services de consultant,
Inspections annuelles des sections 5,
6 et 7 et services d'assistance pour
Inspection sur demande (2015-2018)
Contrat **62450***

Rapport d'inspection 2017 – Version finale
Janvier 2018

CHAPITRE 5. PHOTOGRAPHIES DES INSPECTIONS

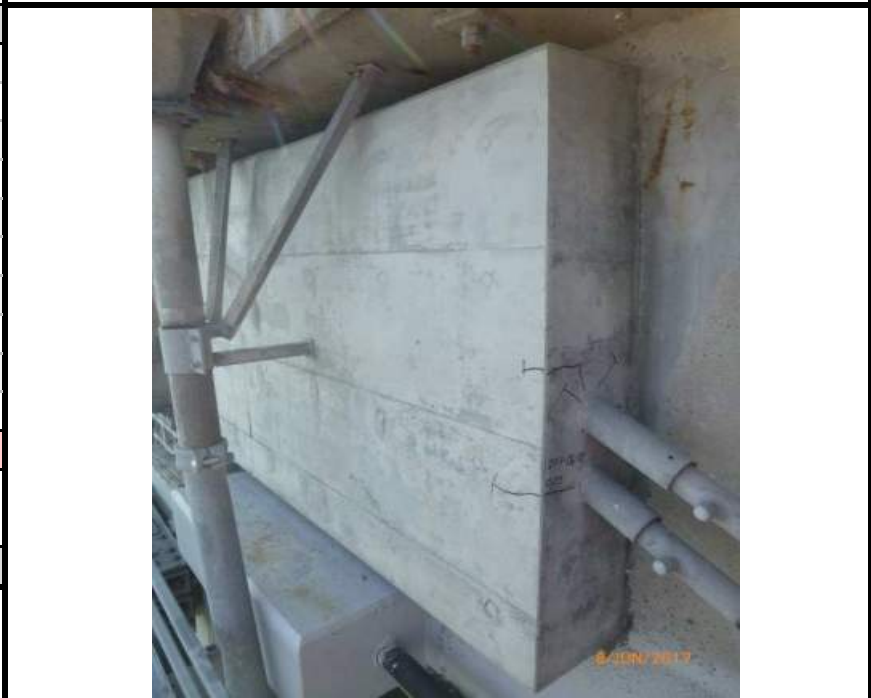
Identification		
Section :	Axe / Travée :	
5	23W-24W	
Position :		
--		
Groupe d'élément :		
Systèmes structuraux		
Élément :		
Renfort - QP1.0 - P1		
Localisation :		
--		
Cote CEC		Cote CEM
4		A B C D % 95 5 0 0 %
Remarque / Observation		
Fissuration du béton au point de sortie des conduits de post-tension de 0,05 mm		
No photo:		20170608_MP_0765
No recommandation(s):

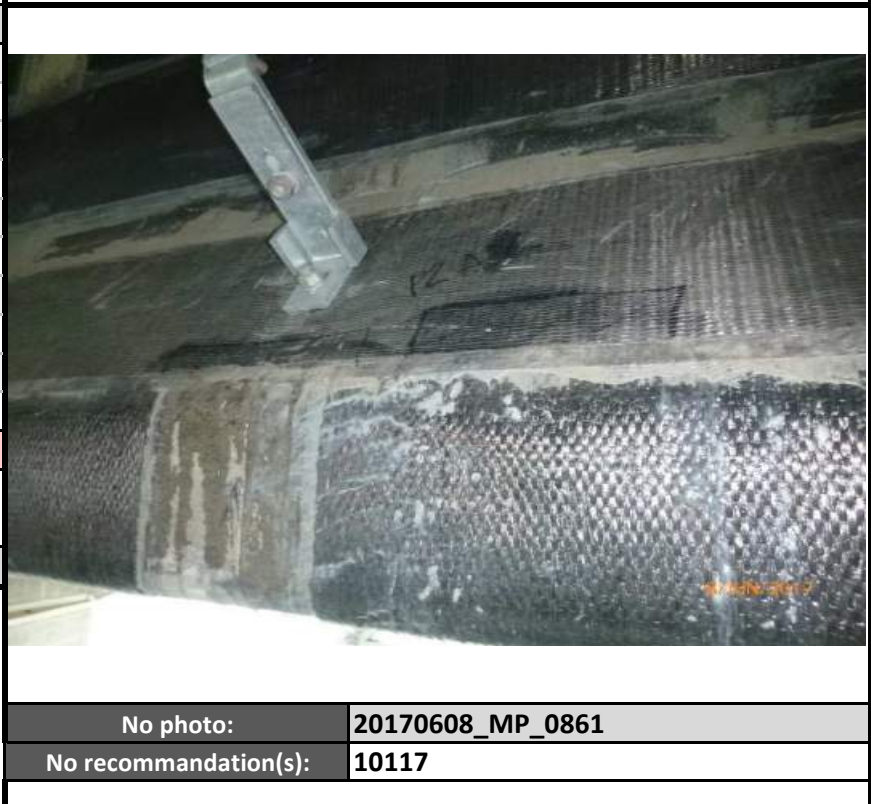
Identification		
Section :	Axe / Travée :	
5	23W-24W	
Position :		
--		
Groupe d'élément :		
Systèmes structuraux		
Élément :		
Renfort - PRFC - P2		
Localisation :		
--		
Cote CEC		Cote CEM
2		A B C D % 99 0 1 0 %
Remarque / Observation		
CEC=2 Décollement de la surface de béton 250 mm x 50 mm.		
No photo:		20170608_MP_0861
No recommandation(s):		10117

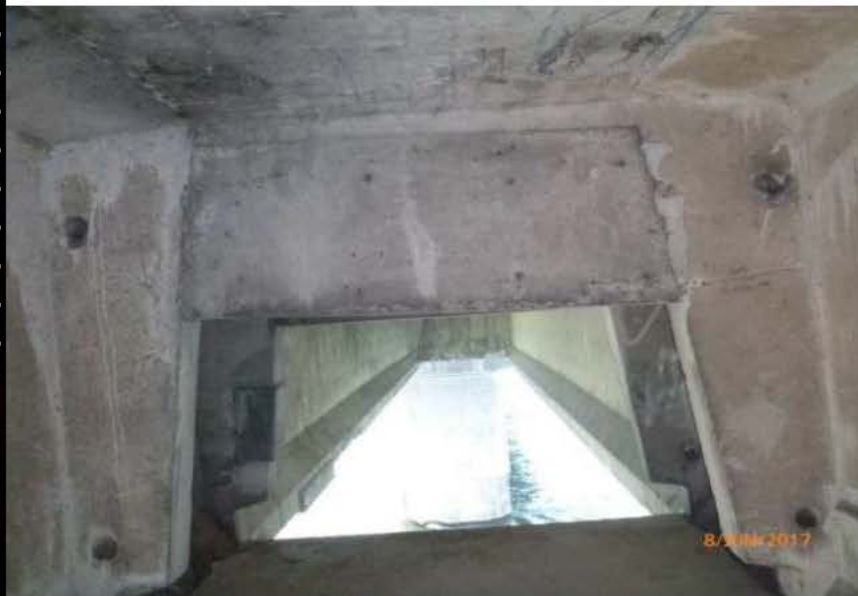
Identification		
Section :	Axe / Travée :	
5	23W-24W	
Position :		
--		
Groupe d'élément :		
Systèmes structuraux		
Élément :		
Poutre P7		
Localisation :		
--		
Cote CEC		Cote CEM
1		A B C D % 87 11 1 1 %
Remarque / Observation		
CEC = 1 : Fissures de retrait au centre de la poutre		
No photo:		20170608_MP_0788
No recommandation(s):		Mininstallé
Identification		
Section :	Axe / Travée :	
5	23W-24W	
Position :		
--		
Groupe d'élément :		
Systèmes structuraux		
Élément :		
Diaphragme 1		
Localisation :		
--		
Cote CEC		Cote CEM
2		A B C D % 95 5 0 0 %
Remarque / Observation		
CEC=2 Fissure longitudinale le long d'un câble de précontrainte (1) pour un diaphragme qui possède seulement un câble de précontrainte		
No photo:		20170608_MP_0899
No recommandation(s):		cunerec.

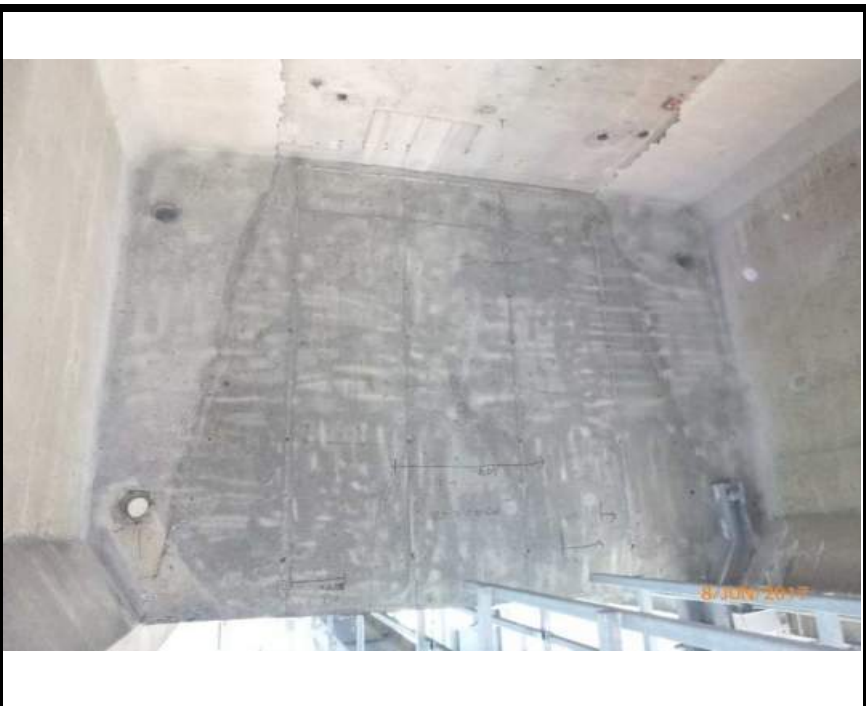
Identification		
Section :	Axe / Travée :	
5	23W-24W	
Position :		
--		
Groupe d'élément :		
Systèmes structuraux		
Élément :		
Diaphragme 2		
Localisation :		
--		
Cote CEC		Cote CEM
2		A B C D % 97 2 1 0 %
Remarque / Observation		
CEC=2 Fissures longitudinales le long de deux (2) câbles de précontrainte.		
No photo:		20170608_MP_0869
No recommandation(s):		cunerec.

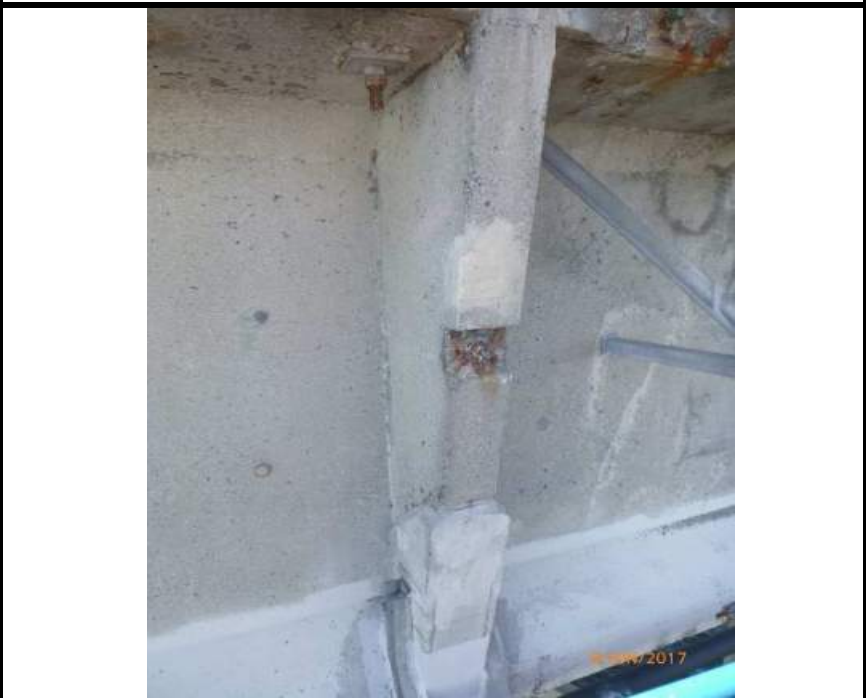
Identification		
Section :	Axe / Travée :	
5	23W-24W	
Position :		
--		
Groupe d'élément :		
Systèmes structuraux		
Élément :		
Diaphragme 3		
Localisation :		
--		
Cote CEC		Cote CEM
2		A B C D % 97 2 1 0 %
Remarque / Observation		
CEC=2 Fissures longitudinales le long de deux (2) câbles de précontrainte.		
No photo:		20170608_MP_0769
No recommandation(s):		Aucunerec.

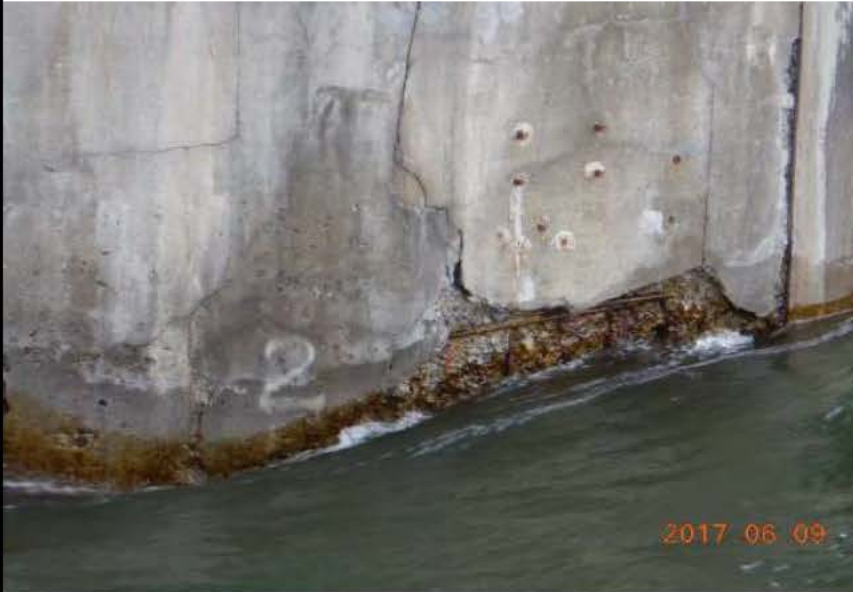
Identification		
Section :	Axe / Travée :	
5	24W	
Position :		
--		
Groupe d'élément :		
Unité de fondation		
Élément :		
Fût		
Localisation :		
--		
Cote CEC		Cote CEM
4		A B C D % 75 22 1 2 %
Remarque / Observation		
Érosion par abrasion importante à très importante dans le bas du fût.		
No photo:		20170609_4766
No recommandation(s):

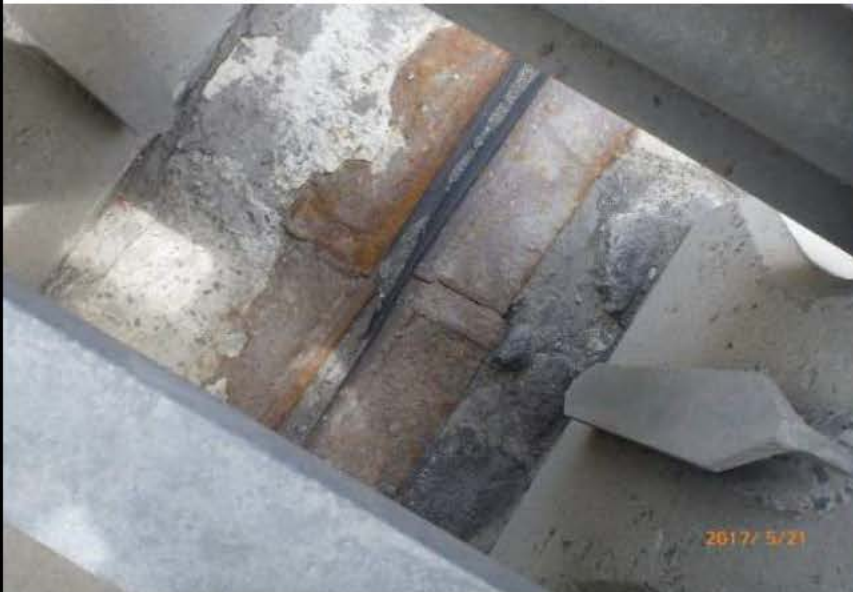
Identification		
Section :	Axe / Travée :	
5	24W	
Position :		
--		
Groupe d'élément :		
Joint de dilatation		
Élément :		
Profilé		
Localisation :		
--		
Cote CEC		Cote CEM
3		A B C D % 94 5 0 1 %
Remarque / Observation		
Fissures dans la soudure du profilé		
No photo:		20170521_AF_0124
No recommandation(s):

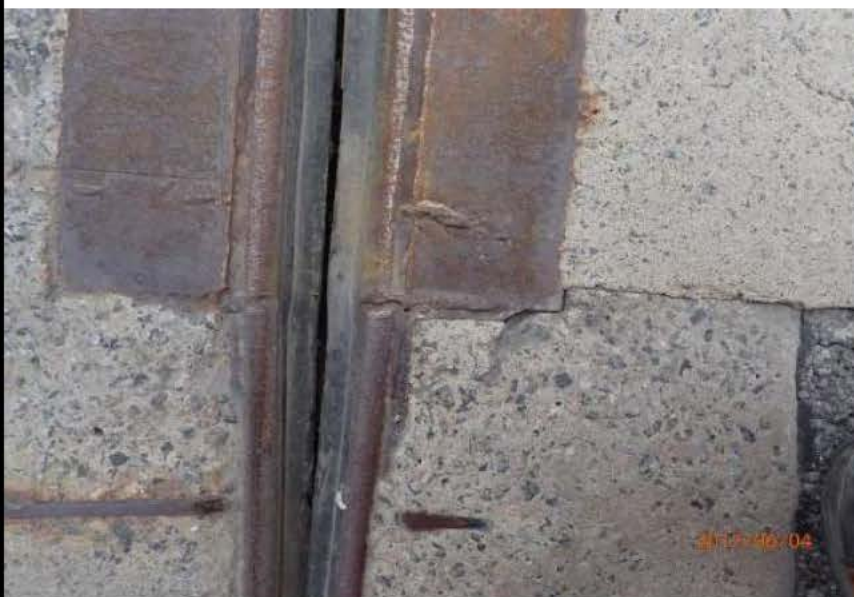
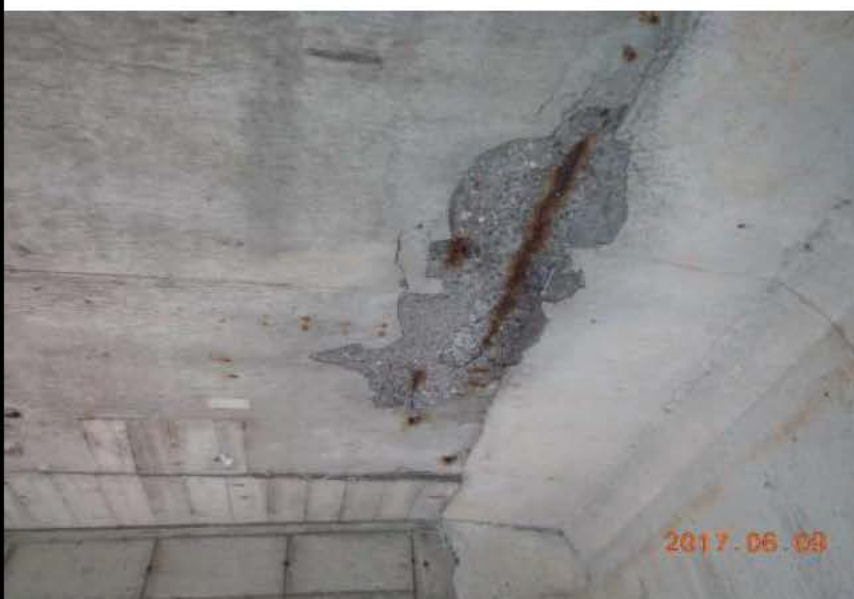
Identification		
Section :	Axe / Travée :	
5	24W	
Position :		
--		
Groupe d'élément :		
Joint de dilatation		
Élément :		
Profilé		
Localisation :		
--		
Cote CEC		Cote CEM
3		A B C D % 94 5 0 1 %
Remarque / Observation		
Fissures dans la soudure du profilé		
No photo:		20170604_JV_1689
No recommandation(s):		
Identification		
Section :	Axe / Travée :	
5	24W-25W	
Position :		
--		
Groupe d'élément :		
Platelage		
Élément :		
Platelage		
Localisation :		
D2 @ D3		
Cote CEC		Cote CEM
4		A B C D % 92 6 1 1 %
Remarque / Observation		
Délaminage et éclatement avec armatures corrodées visibles avec perte de section supérieure à 30% par endroits		
No photo:		20170609_4733
No recommandation(s):

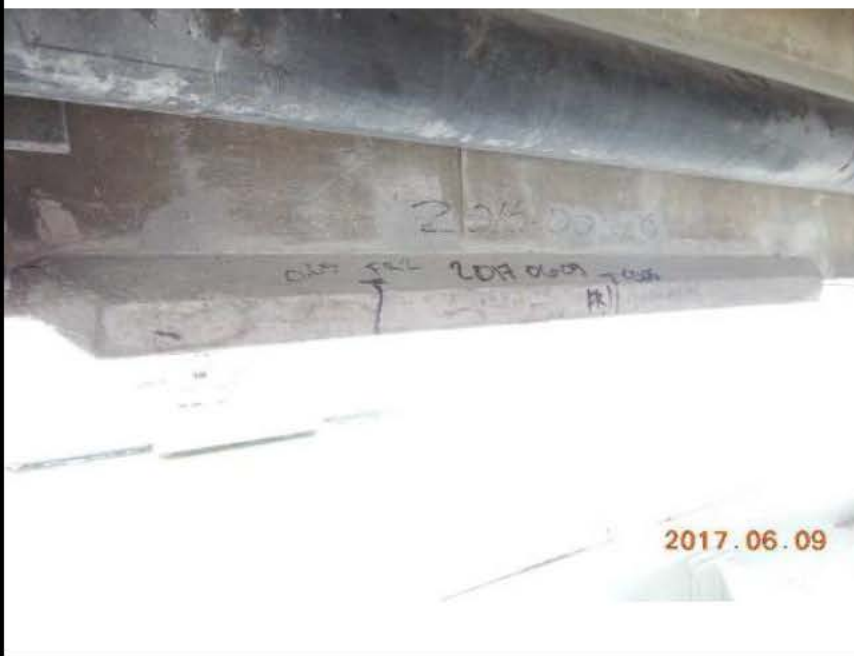
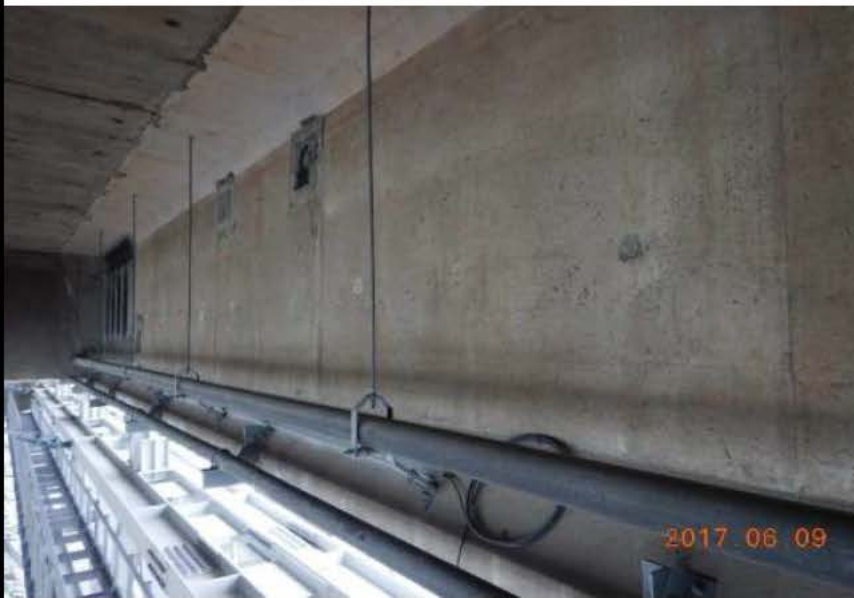
Identification		
Section :	Axe / Travée :	
5	24W-25W	
Position :		
--		
Groupe d'élément :		
Systèmes structuraux		
Élément :		
Poutre P1		
Localisation :		
--		
Cote CEC		Cote CEM
1		A B C D % 95 3 1 1 %
Remarque / Observation		
Fissures de retrait au centre de la poutre		
No photo:		20170609_4749
No recommandation(s):		Mininstallé
Identification		
Section :	Axe / Travée :	
5	24W-25W	
Position :		
--		
Groupe d'élément :		
Systèmes structuraux		
Élément :		
Poutre P1		
Localisation :		
--		
Cote CEC		Cote CEM
1		A B C D % 95 3 1 1 %
Remarque / Observation		
Fissures de retrait au centre de la poutre		
No photo:		20170609_4750
No recommandation(s):		Mininstallé

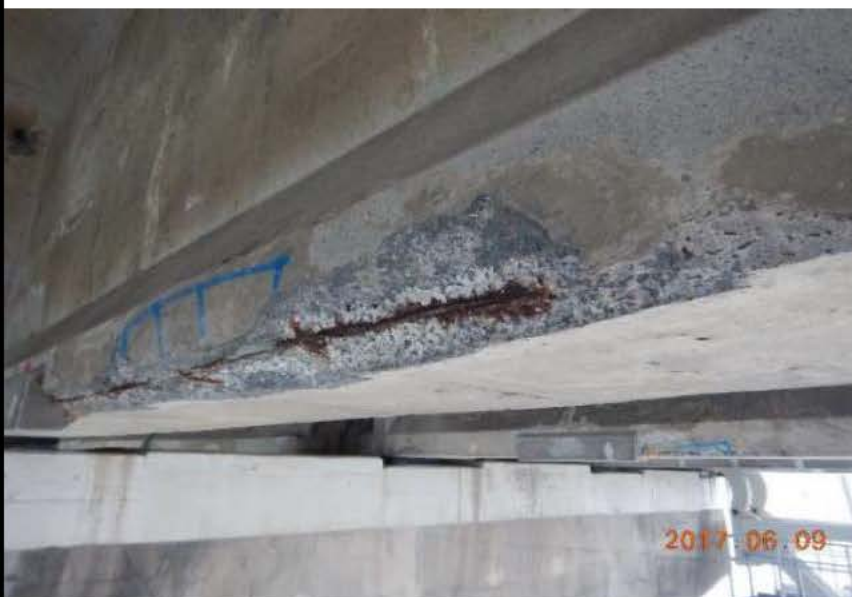
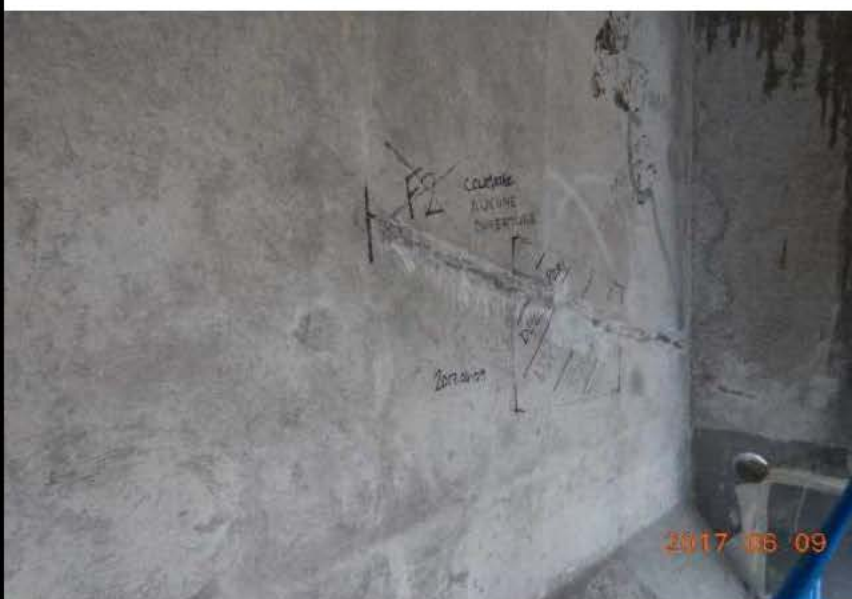
Identification		
Section :	Axe / Travée :	
5	24W-25W	
Position :		
--		
Groupe d'élément :		
Systèmes structuraux		
Élément :		
Poutre P4		
Localisation :		
--		
Cote CEC		Cote CEM
4		A B C D % 93 5 1 1 %
Remarque / Observation		
Délaminage et éclatement avec armature visible corrodée avec perte de section supérieure à 30% par endroits		
No photo:		20170609_4735
No recommandation(s):		
Identification		
Section :	Axe / Travée :	
5	24W-25W	
Position :		
--		
Groupe d'élément :		
Systèmes structuraux		
Élément :		
Poutre P6		
Localisation :		
--		
Cote CEC		Cote CEM
2		A B C D % 94 5 1 0 %
Remarque / Observation		
Délaminage avec fissuration périphérique colmatée		
No photo:		20170609_4713
No recommandation(s):		5753

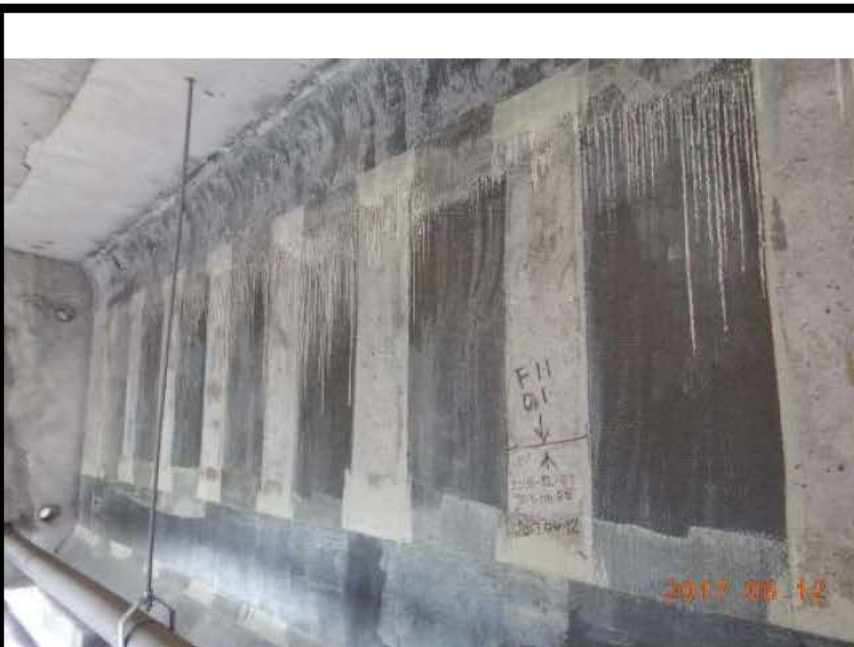
Identification		
Section :	Axe / Travée :	
5	24W-25W	
Position :		
--		
Groupe d'élément :		
Systèmes structuraux		
Élément :		
Poutre P7		
Localisation :		
--		
Cote CEC		Cote CEM
1		A B C D % 95 5 0 0 %
Remarque / Observation		
Fissures longitudinales le long des câbles de précontrainte (5 et +)		
No photo:		20170612_4814
No recommandation(s):		Minstallé

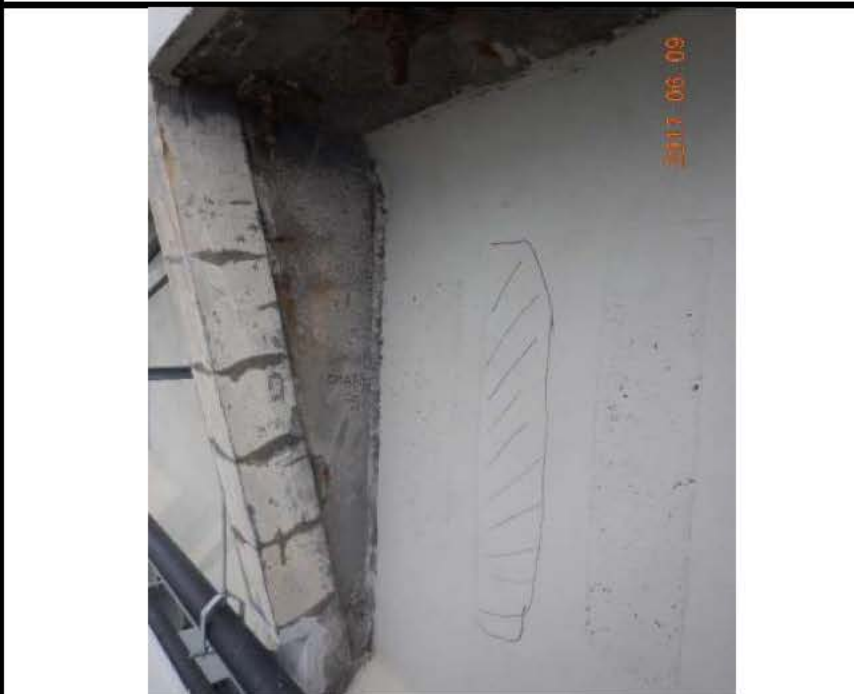
Identification		
Section :	Axe / Travée :	
5	24W-25W	
Position :		
--		
Groupe d'élément :		
Systèmes structuraux		
Élément :		
Renfort - PRFC - P7		
Localisation :		
--		
Cote CEC		Cote CEM
2		A B C D % 99 0 1 0 %
Remarque / Observation		
Décollement de la surface de béton sur plus 16000mm ² sur une bande.		
No photo:		20170609_4688
No recommandation(s):

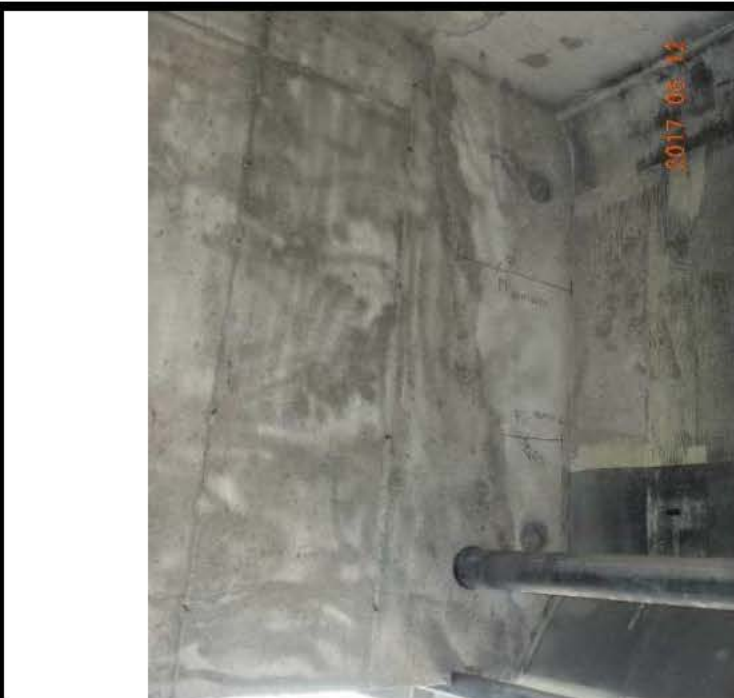
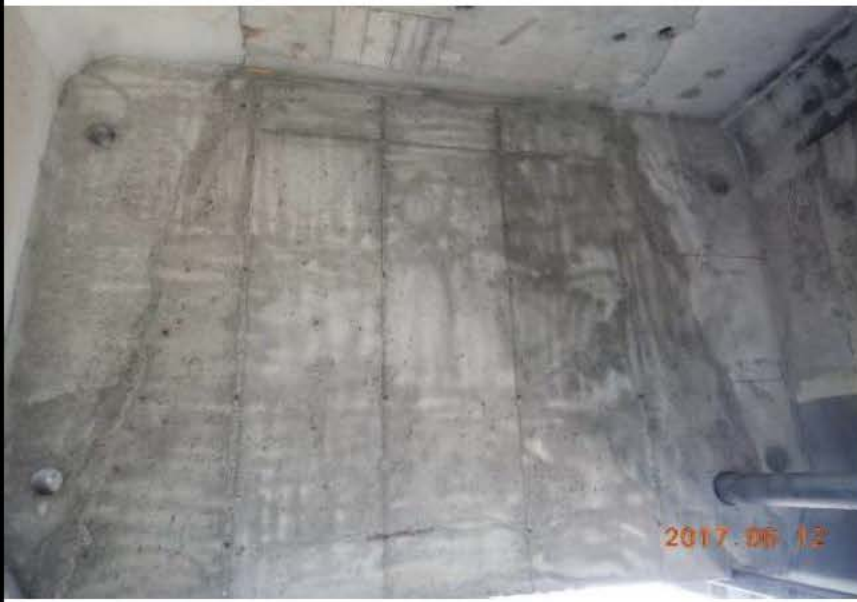
Axe : Champlain		Section : 5		Structure : Pont Champlain	
Identification					
Section :	Axe / Travée :				
5	24W-25W				
Position :					
--					
Groupe d'élément :					
Systèmes structuraux					
Élément :					
Diaphragme 2					
Localisation :					
--					
Cote CEC			Cote CEM		
2			A B C D %		
			98 1 1 0 %		
Remarque / Observation					
CEC=2 Fissuration longitudinale le long des câbles de précontrainte (2)					
No photo:		20170612		4817	
No recommandation(s):		cunerec.			
Identification					
Section :	Axe / Travée :				
5	24W-25W				
Position :					
--					
Groupe d'élément :					
Systèmes structuraux					
Élément :					
Diaphragme 2					
Localisation :					
--					
Cote CEC			Cote CEM		
2			A B C D %		
			98 1 1 0 %		
Remarque / Observation					
CEC=2 Fissuration longitudinale le long des câbles de précontrainte (2)					
No photo:		20170612		4816	
No recommandation(s):		cunerec.

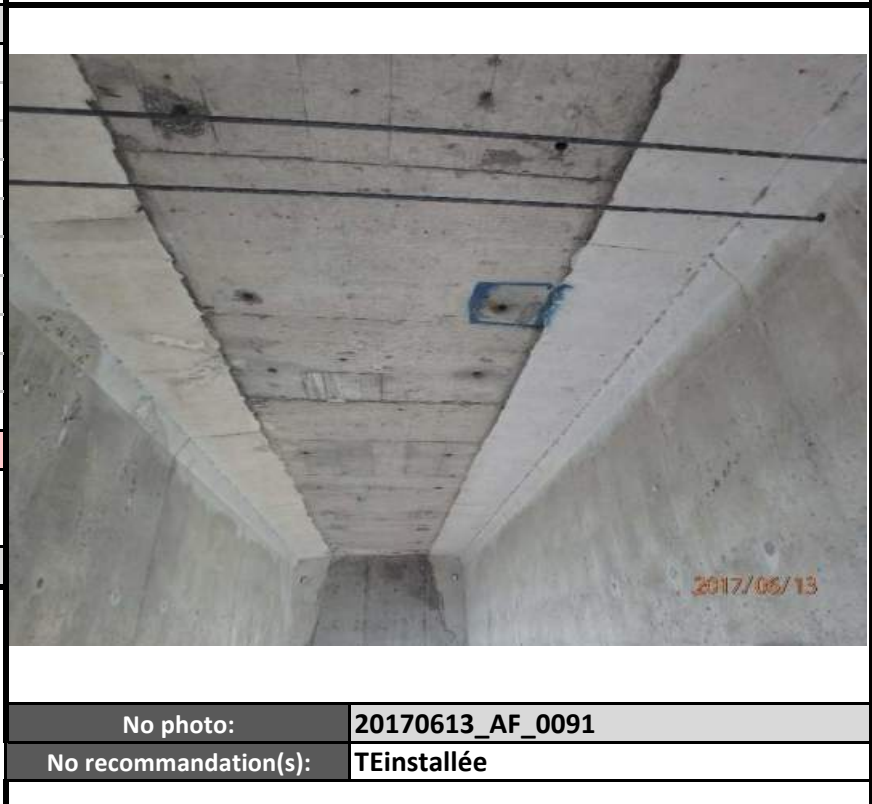
Identification		
Section :	Axe / Travée :	
5	25W-26W	
Position :		
--		
Groupe d'élément :		
Platelage		
Élément :		
Platelage		
Localisation :		
D1 @ D2		
Cote CEC		Cote CEM
1		A B C D % 95 4 1 0 %
Remarque / Observation		
CEC =1, Hypothèse d'un ancien éclatement avec toron visible corrodé et sectionné		
No photo:		20170613_AF_0091
No recommandation(s):		TEinstallée

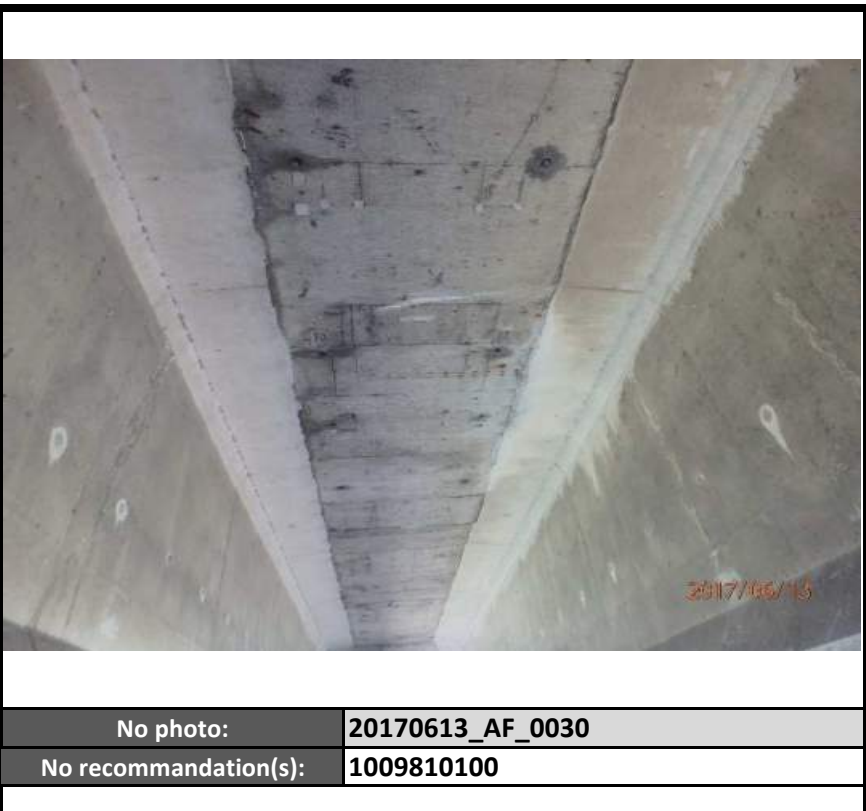
Identification		
Section :	Axe / Travée :	
5	25W-26W	
Position :		
--		
Groupe d'élément :		
Platelage		
Élément :		
Platelage		
Localisation :		
D3 @ D4		
Cote CEC		Cote CEM
1		A B C D % 97 2 1 0 %
Remarque / Observation		
CEC =1, Hypothèse d'un ancien éclatement avec toron visible corrodé et sectionné.		
No photo:		20170613_AF_0030
No recommandation(s):		1009810100

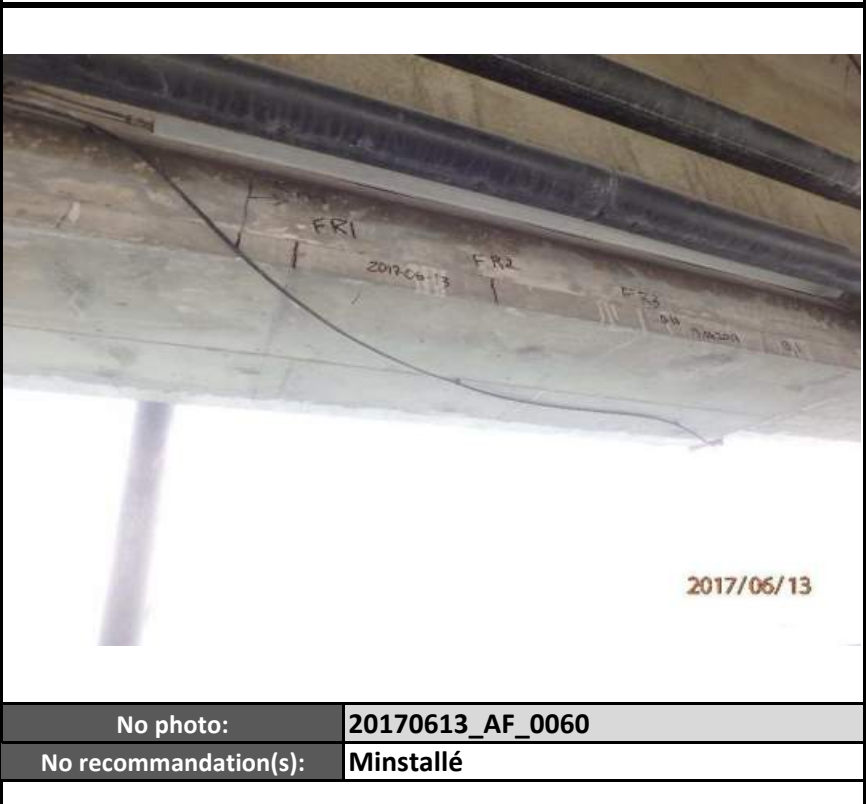
Identification		
Section :	Axe / Travée :	
5	25W-26W	
Position :		
--		
Groupe d'élément :		
Systèmes structuraux		
Élément :		
Poutre P1		
Localisation :		
--		
Cote CEC		Cote CEM
1		A B C D % 94 5 0 1 %
Remarque / Observation		
Fissure de retrait au centre de la portée		
No photo:		20170613_AF_0060
No recommandation(s):		Mininstallé

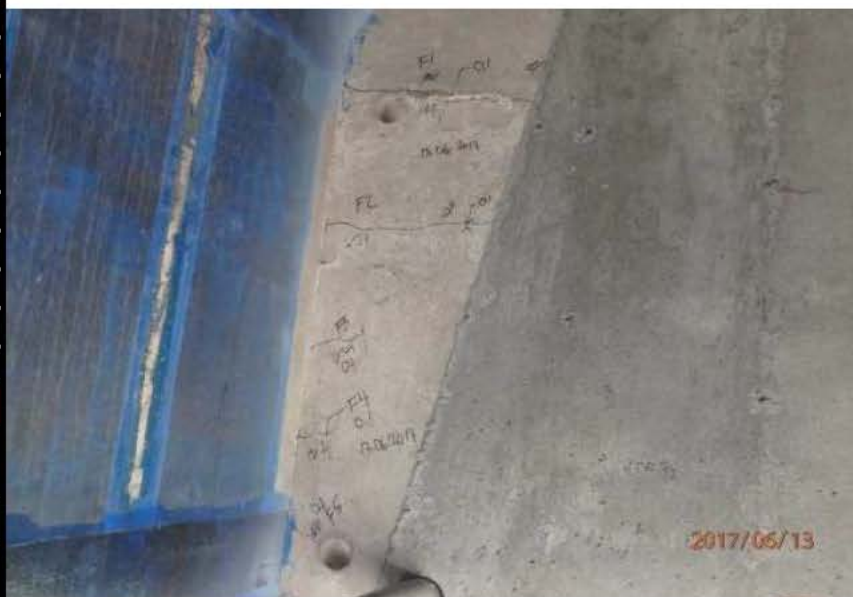
Axe : Champlain		Section : 5		Structure : Pont Champlain	
Identification					
Section :	Axe / Travée :				
5	25W-26W				
Position :					
--					
Groupe d'élément :					
Systèmes structuraux					
Élément :					
Poutre P7					
Localisation :					
--					
Cote CEC		Cote CEM			
2		A B C D %			
		89 10 1 0 %			
Remarque / Observation					
CEC = 2, minimum quatre (4) câbles affectés par la corrosion pouvant affecter sa capacité à supporter les charges de façon importante, caché par PRFC					
No photo:		20170612_ 4848			
No recommandation(s):		Minstallé			
Identification					
Section :	Axe / Travée :				
5	25W-26W				
Position :					
--					
Groupe d'élément :					
Systèmes structuraux					
Élément :					
Diaphragme 3					
Localisation :					
--					
Cote CEC		Cote CEM			
2		A B C D %			
		99 1 0 0 %			
Remarque / Observation					
CEC=2, Fissures longitudinales le long des câbles de précontrainte (2 et plus).					
No photo:		20170613_AF_0011

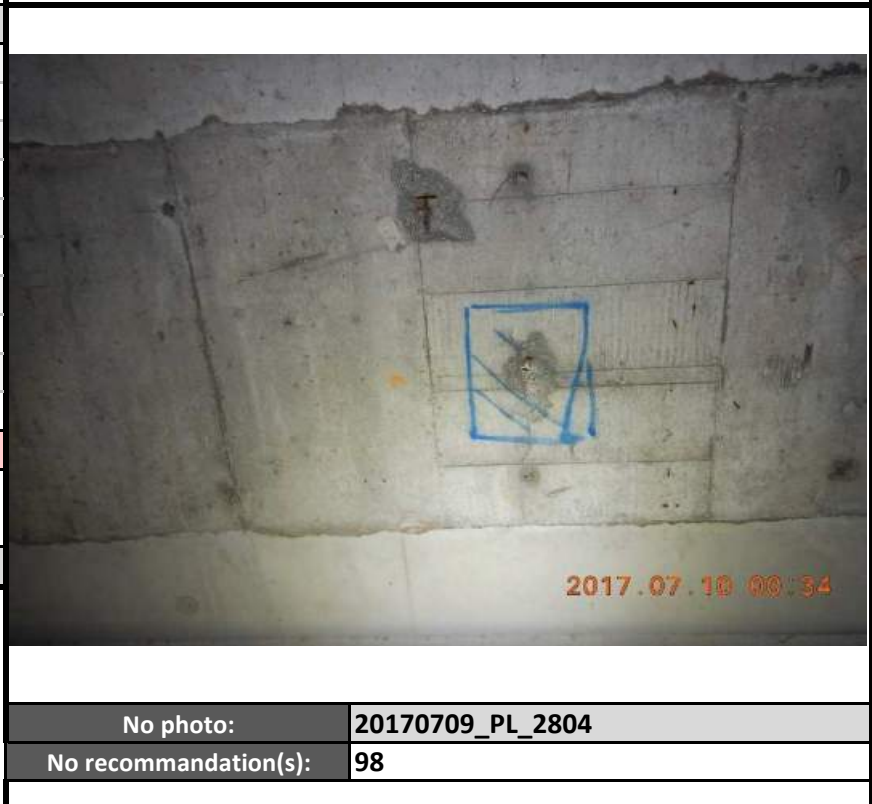
Identification		
Section :	Axe / Travée :	
5	26W-27W	
Position :		
--		
Groupe d'élément :		
Platelage		
Élément :		
Platelage		
Localisation :		
D1 @ D2		
Cote CEC		Cote CEM
1		A B C D % 98 1 1 0 %
Remarque / Observation		
CEC = 1, Hypothèse d'un ancien éclatement avec torons visibles corrodés et sectionnés		
No photo:		20170709_PL_2804
No recommandation(s):		98

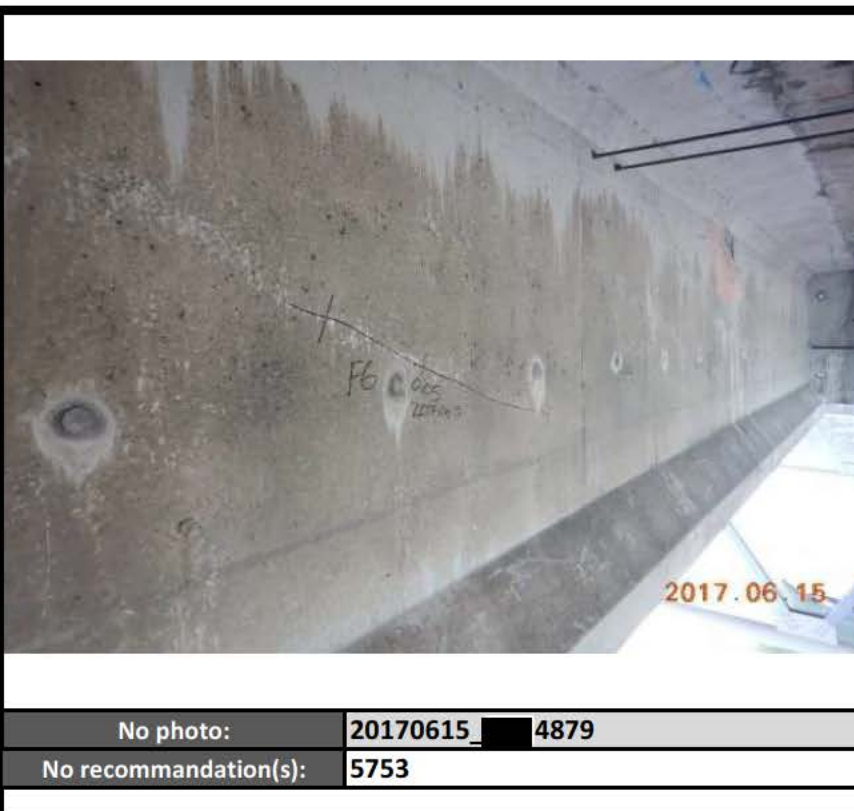
Identification		
Section :	Axe / Travée :	
5	26W-27W	
Position :		
--		
Groupe d'élément :		
Systèmes structuraux		
Élément :		
Poutre P4		
Localisation :		
--		
Cote CEC		Cote CEM
1		A B C D % 94 5 1 0 %
Remarque / Observation		
Fissures longitudinales le long des câbles de précontrainte (5)		
No photo:		20170615_4879
No recommandation(s):		5753

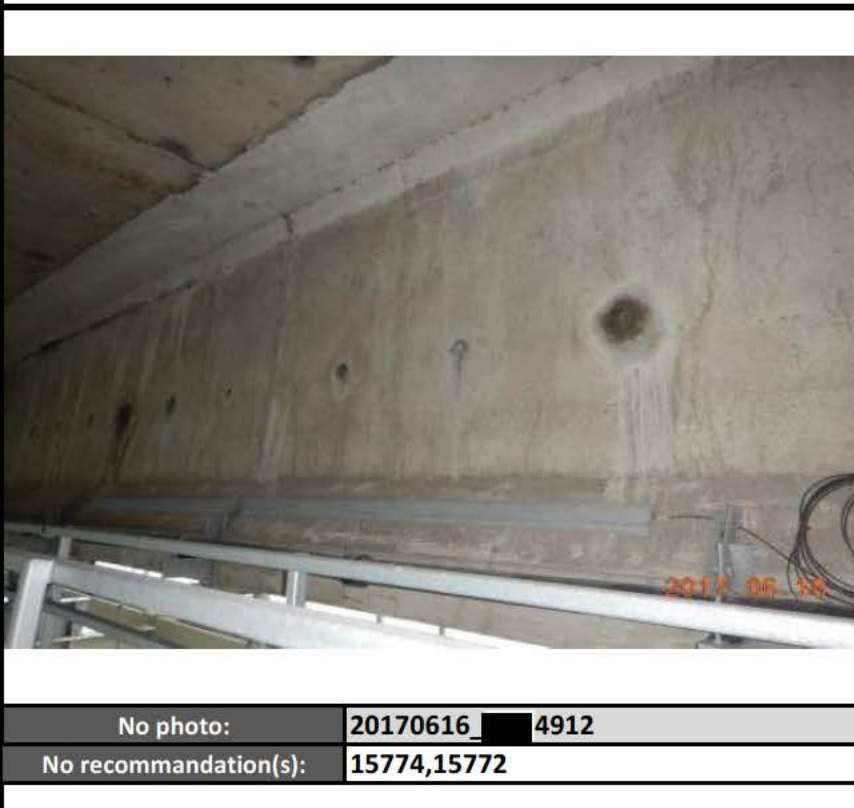
Identification		
Section :	Axe / Travée :	
5	26W-27W	
Position :		
--		
Groupe d'élément :		
Systèmes structuraux		
Élément :		
Poutre P7		
Localisation :		
--		
Cote CEC		Cote CEM
1		A B C D % 91 7 1 1 %
Remarque / Observation		
CEC = 1, basé sur l'historique fourni des interventions : six (6) câbles affectés par la corrosion pouvant affecter sa capacité de façon très importante		
No photo:		20170616_4912
No recommandation(s):		15774,15772

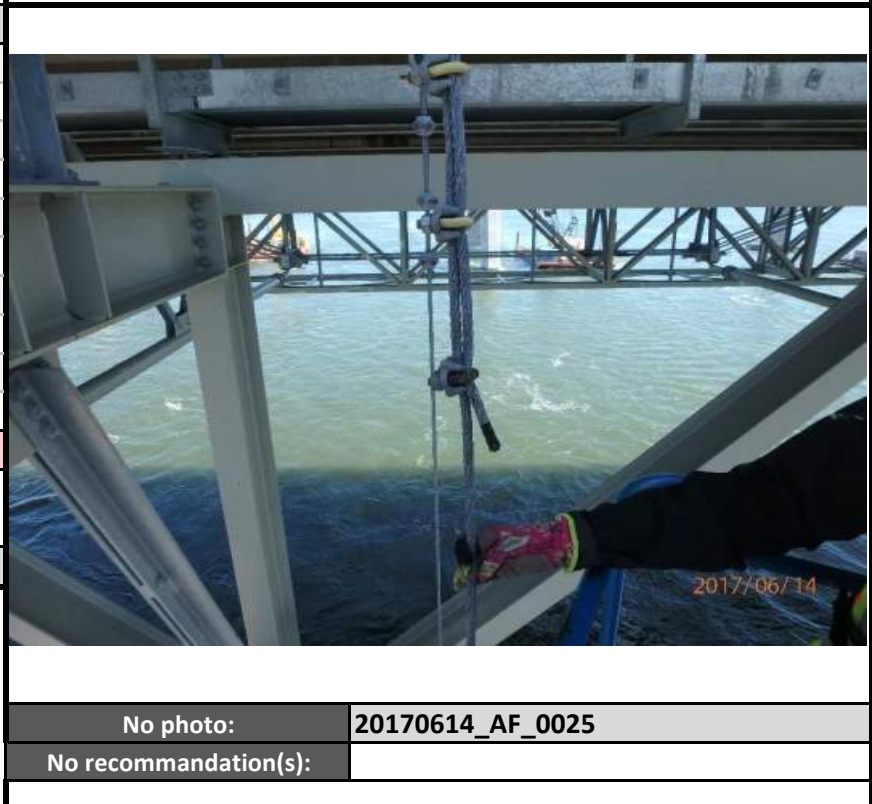
Identification		
Section :	Axe / Travée :	
5	26W-27W	
Position :		
--		
Groupe d'élément :		
Systèmes structuraux		
Élément :		
Renfort - QP1.0 - P7		
Localisation :		
--		
Cote CEC		Cote CEM
3		A B C D % 93 5 1 1 %
Remarque / Observation		
Vibration perceptible de la barre de précontrainte ± 10 mm		
No photo:		20170614_AF_0025
No recommandation(s):

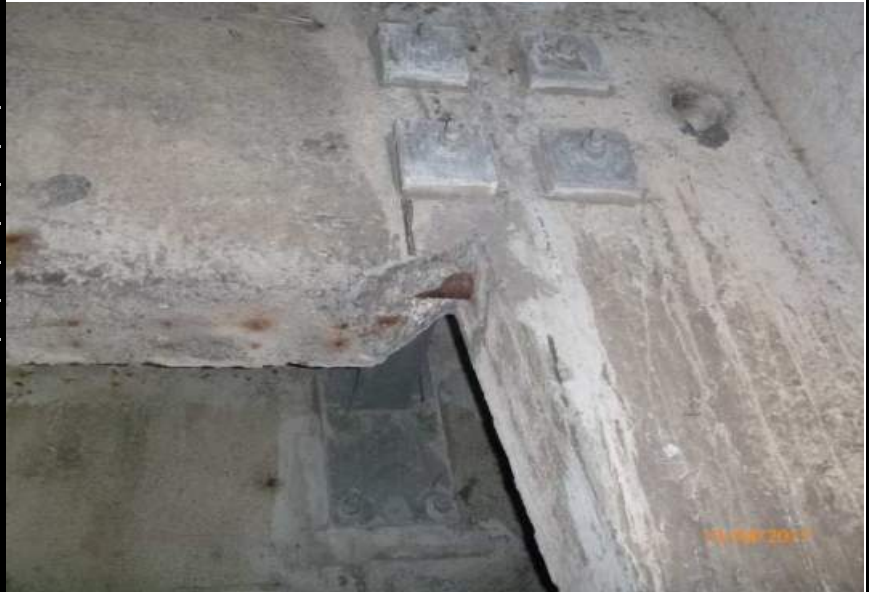
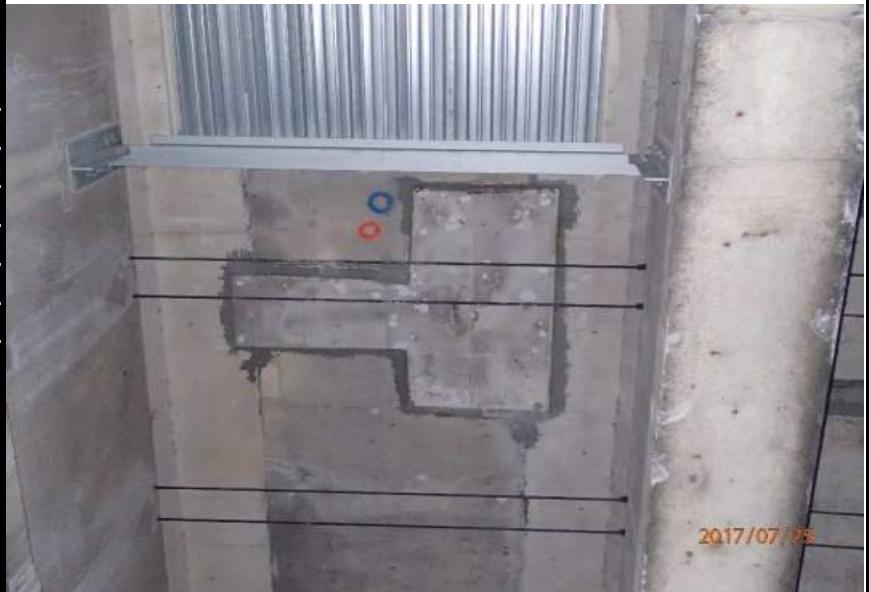
Identification		
Section :	Axe / Travée :	
5	26W-27W	
Position :		
--		
Groupe d'élément :		
Systèmes structuraux		
Élément :		
Diaphragme 1		
Localisation :		
--		
Cote CEC		Cote CEM
1		A B C D % 98 0 1 1 %
Remarque / Observation		
Éclatement du béton avec toron visible.		
No photo:		20170712_MP_0535
No recommandation(s):		Aucunerec.
Identification		
Section :	Axe / Travée :	
5	27W-28W	
Position :		
--		
Groupe d'élément :		
Platelage		
Élément :		
Platelage		
Localisation :		
D1 @ D2		
Cote CEC		Cote CEM
1		A B C D % 95 5 0 0 %
Remarque / Observation		
Hypothèse d'une ancienne zone d'éclatement avec torons visibles corrodés		
No photo:		20170725_JV_4812
No recommandation(s):		PTEinstallée

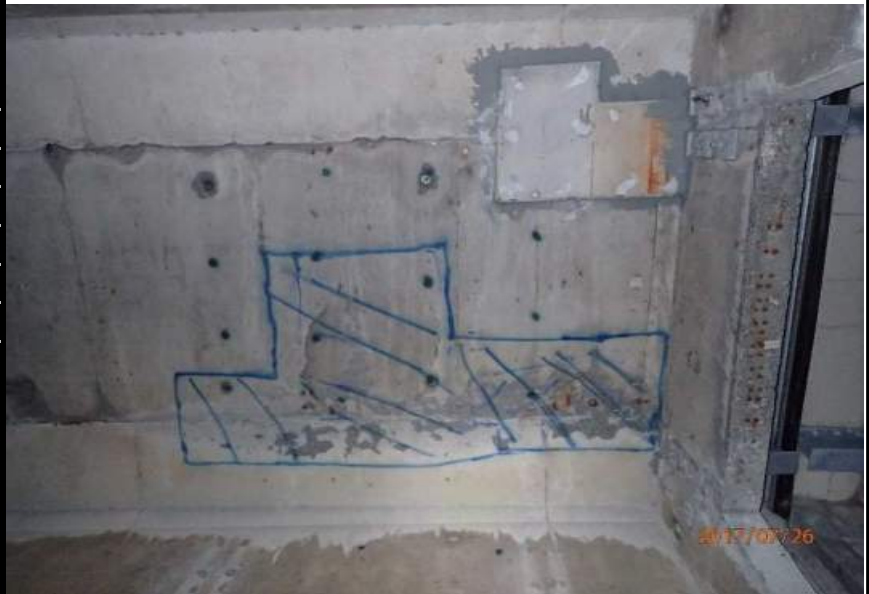
Identification		
Section :	Axe / Travée :	
5	27W-28W	
Position :		
--		
Groupe d'élément :		
Platelage		
Élément :		
Platelage		
Localisation :		
D3 @ D4		
Cote CEC		Cote CEM
3		A B C D % 94 5 1 0 %
Remarque / Observation		
Tête d'ancrage d'un câble de précontrainte visible et corrodée.		
No photo:		20170725_JV_4867
No recommandation(s):		
Identification		
Section :	Axe / Travée :	
5	27W-28W	
Position :		
--		
Groupe d'élément :		
Systèmes structuraux		
Élément :		
Poutre P1		
Localisation :		
--		
Cote CEC		Cote CEM
1		A B C D % 88 10 1 1 %
Remarque / Observation		
Fissures de retrait au centre de la poutre		
No photo:		20170710_PL_2865
No recommandation(s):		00939

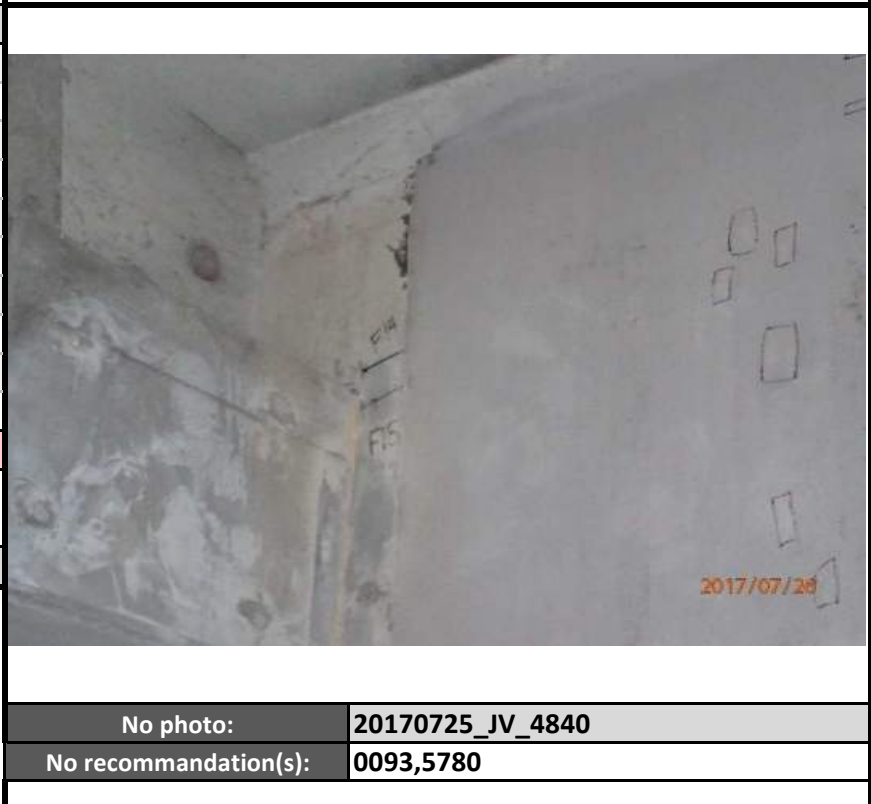
Identification		
Section :	Axe / Travée :	
5	27W-28W	
Position :		
--		
Groupe d'élément :		
Systèmes structuraux		
Élément :		
Poutre P7		
Localisation :		
--		
Cote CEC		Cote CEM
1		A B C D % 87 10 2 1 %
Remarque / Observation		
Fissures longitudinales le long des câbles de précontrainte (5)		
No photo:		20170725_JV_4840
No recommandation(s):		0093,5780

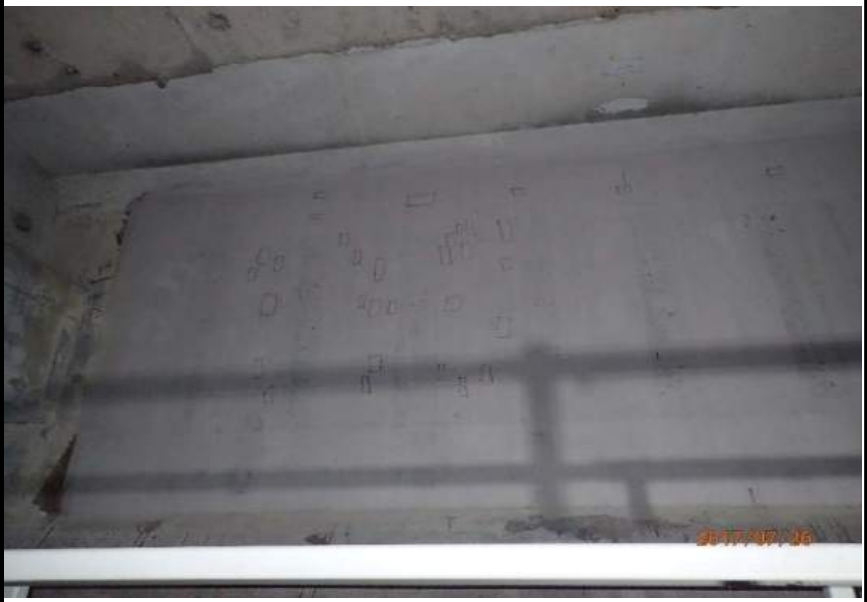
Identification		
Section :	Axe / Travée :	
5	27W-28W	
Position :		
--		
Groupe d'élément :		
Systèmes structuraux		
Élément :		
Renfort - PRFC - P7		
Localisation :		
--		
Cote CEC		Cote CEM
1		A B C D % 96 1 0 3 %
Remarque / Observation		
Présence de bulles d'air sur trois (3) bandes consécutives et sur plus de 16000 mm ²		
No photo:		20170725_JV_4838
No recommandation(s):

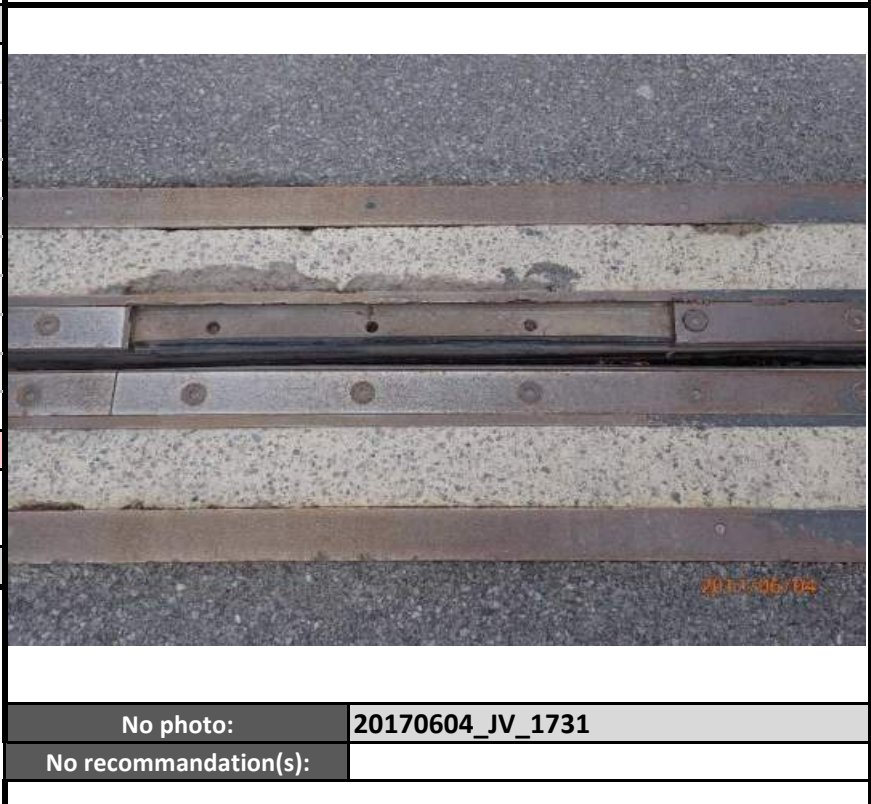
Identification		
Section :	Axe / Travée :	
5	28W	
Position :		
--		
Groupe d'élément :		
Joint de dilatation		
Élément :		
Profilé		
Localisation :		
--		
Cote CEC		Cote CEM
4		A B C D % 97 2 0 1 %
Remarque / Observation		
Profilé sectionné sur 300 mm		
No photo:		20170604_JV_1731
No recommandation(s):

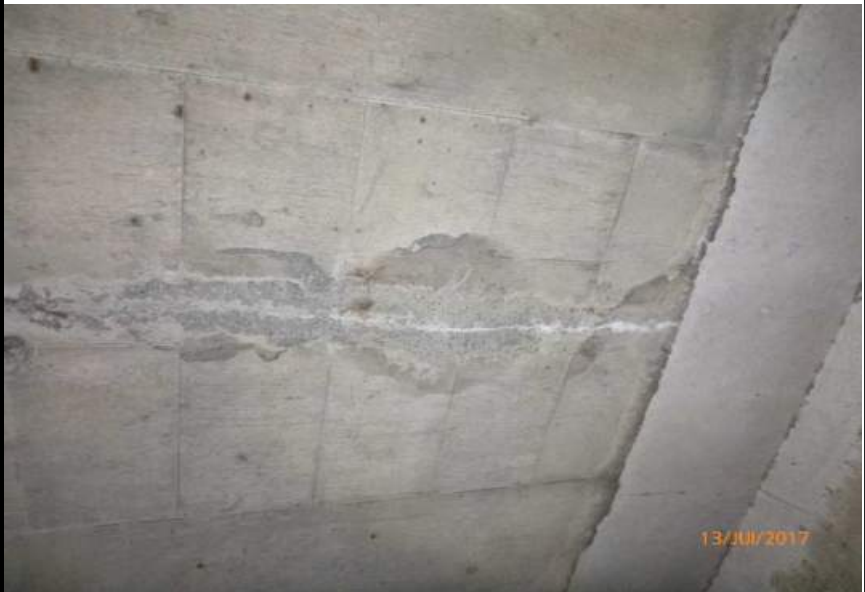
Identification		
Section :	Axe / Travée :	
5	28W-29W	
Position :		
--		
Groupe d'élément :		
Platelage		
Élément :		
Platelage		
Localisation :		
D1 @ D2		
Cote CEC		Cote CEM
2		A B C D % 94 5 1 0 %
Remarque / Observation		
Délaminage périphérique le long des câbles de précontrainte généralement aux extrémités ouest et est de la travée		
No photo:		20170712_MP_0556
No recommandation(s):		98
