Ponts
**JACQUES CARTIER +
CHAMPLAIN**
Bridges
Canada

*Pont Champlain, Services de consultant,
Inspections annuelles des sections 5,
6 et 7 et services d'assistance pour
Inspection sur demande (2015-2018)
Contrat **62450***

Rapport d'inspection 2017 – Version finale
Janvier 2018

CHAPITRE 5. PHOTOGRAPHIES DES INSPECTIONS

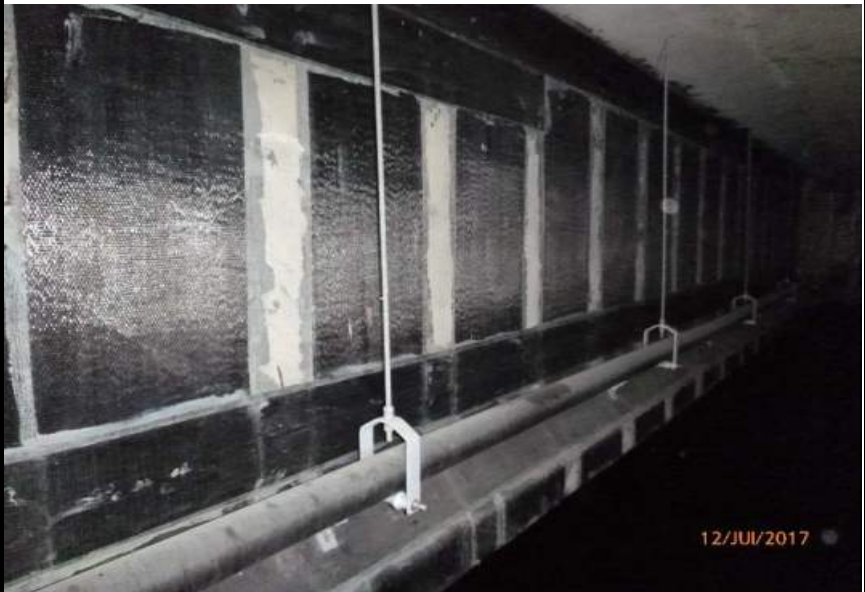
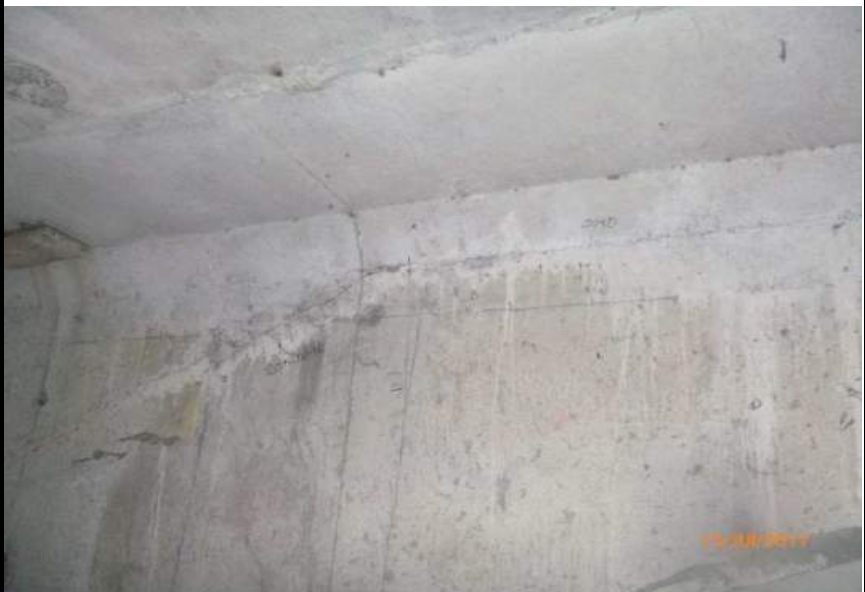
Identification		
Section :	Axe / Travée :	
5	28W-29W	
Position :		
--		
Groupe d'élément :		
Systèmes structuraux		
Élément :		
Poutre P4		
Localisation :		
--		
Cote CEC		Cote CEM
2		A B C D % 92 7 1 0 %
Remarque / Observation		
Délaminage avec fissuration périphérique avec éclatement, armature visible et corrodée et efflorescence (caché par PRFC)		
No photo:		20170711_MP_0423
No recommandation(s):		1
Identification		
Section :	Axe / Travée :	
5	28W-29W	
Position :		
--		
Groupe d'élément :		
Systèmes structuraux		
Élément :		
Poutre P7		
Localisation :		
--		
Cote CEC		Cote CEM
1		A B C D % 75 15 5 5 %
Remarque / Observation		
CEC=1, minimum de sept (7) câbles affectés par la corrosion et fissures de flexion allant jusqu'à 0,8 mm pouvant affecter sa capacité à supporter les charges de façon très importante		
No photo:		20170712_MP_0574
No recommandation(s):		Mininstallé

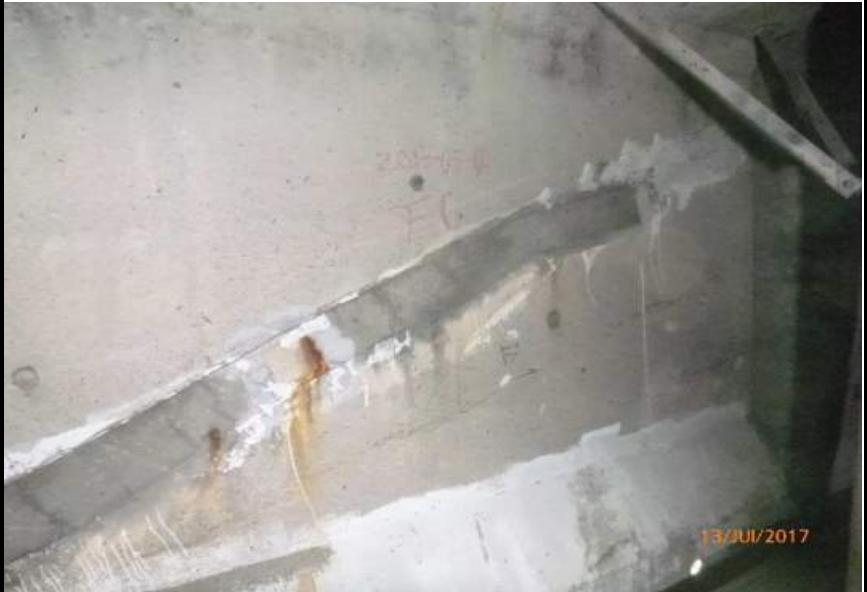
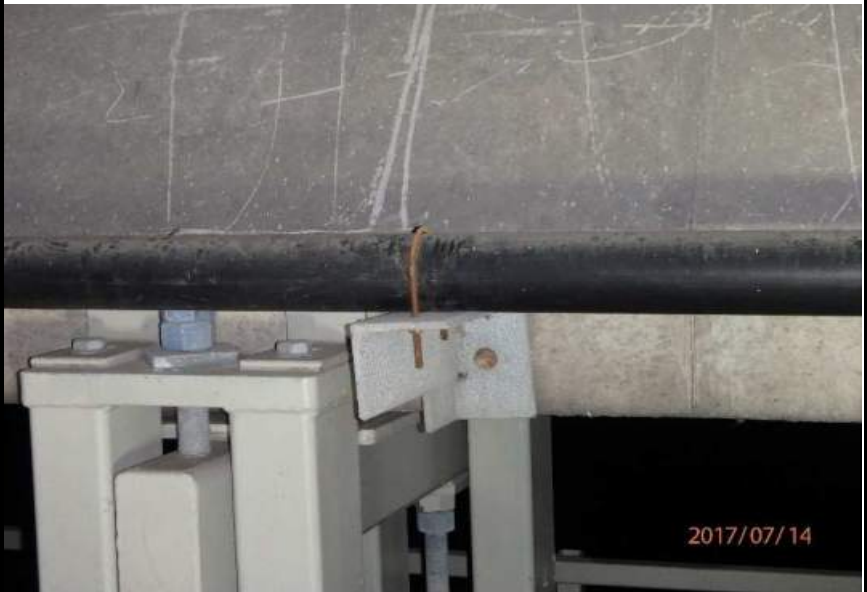
Identification		
Section :	Axe / Travée :	
5	28W-29W	
Position :		
--		
Groupe d'élément :		
Systèmes structuraux		
Élément :		
Poutre P7		
Localisation :		
--		
Cote CEC		Cote CEM
1		A B C D % 75 15 5 5 %
Remarque / Observation		
CEC=1, minimum de sept (7) câbles affectés par la corrosion et fissures de flexion allant jusqu'à 0,8 mm pouvant affecter sa capacité à supporter les charges de façon très importante		
No photo:		20170712_MP_0579
No recommandation(s):		Mininstallé
Identification		
Section :	Axe / Travée :	
5	28W-29W	
Position :		
--		
Groupe d'élément :		
Systèmes structuraux		
Élément :		
Renfort - PTE - P7		
Localisation :		
--		
Cote CEC		Cote CEM
2		A B C D % 48 1 50 1 %
Remarque / Observation		
Perte de coussins de caoutchouc		
No photo:		20170713_AF_0025
No recommandation(s):		cunerec.

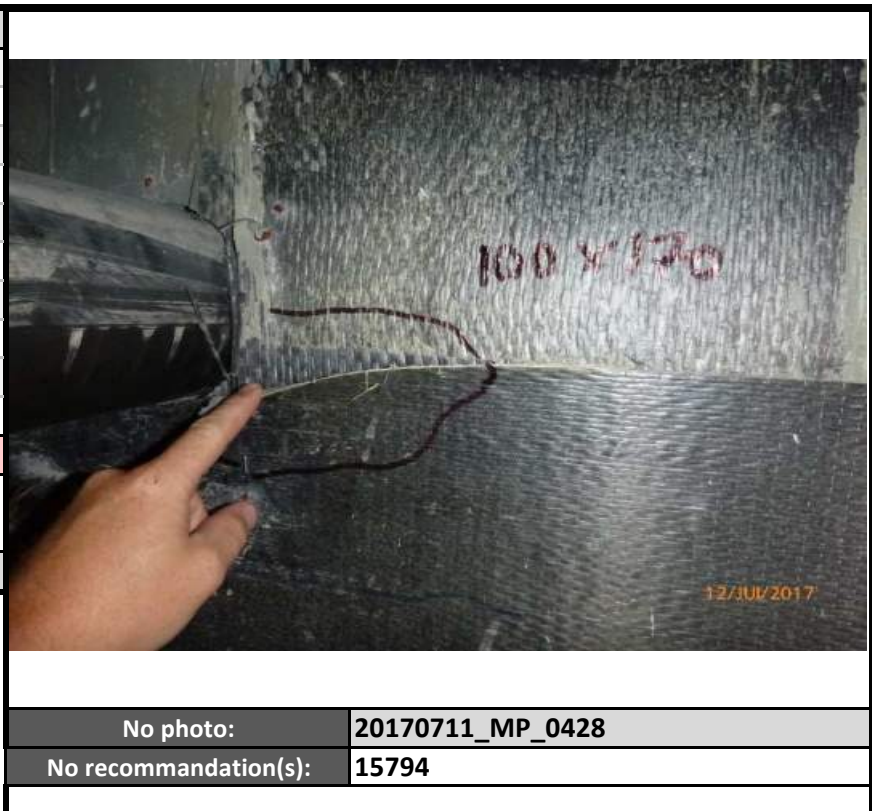
Identification		
Section :	Axe / Travée :	
5	28W-29W	
Position :		
--		
Groupe d'élément :		
Systèmes structuraux		
Élément :		
Renfort - PRFC - Diaphragme 3		
Localisation :		
--		
Cote CEC		Cote CEM
1		A B C D % 99 0 0 1 %
Remarque / Observation		
Décollement de la surface de béton sur une surface supérieure à 16000mm ² de la pire bande touchée causant une perte d'ancrage.		
No photo:		20170711_MP_0428
No recommandation(s):		15794

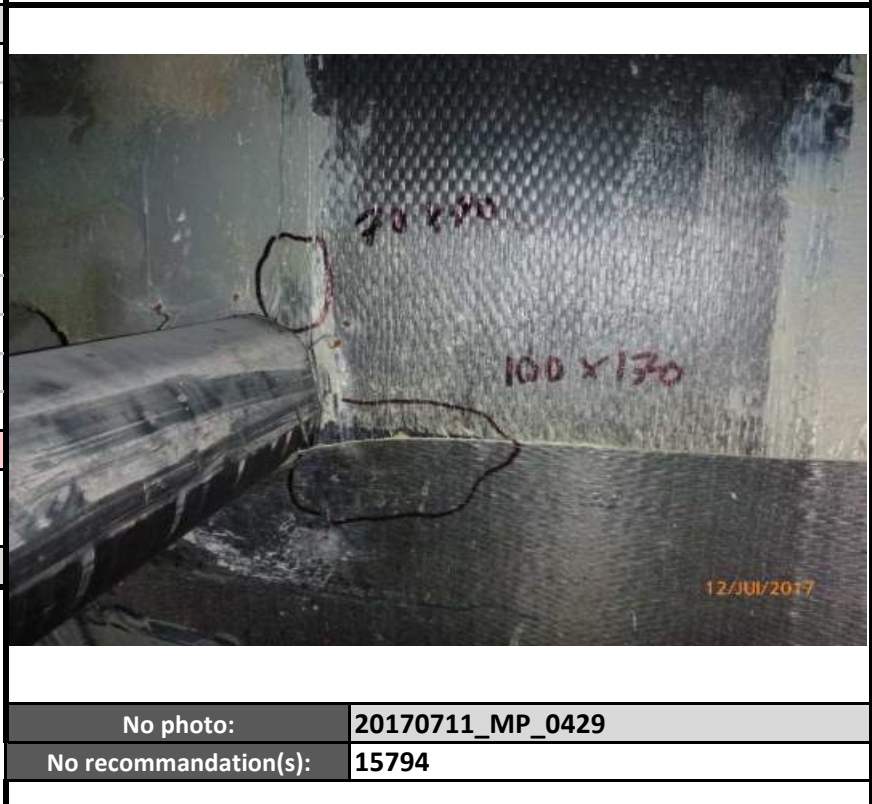
Identification		
Section :	Axe / Travée :	
5	28W-29W	
Position :		
--		
Groupe d'élément :		
Systèmes structuraux		
Élément :		
Renfort - PRFC - Diaphragme 3		
Localisation :		
--		
Cote CEC		Cote CEM
1		A B C D % 99 0 0 1 %
Remarque / Observation		
Décollement de la surface de béton sur une surface supérieure à 16000mm ² de la pire bande touchée causant une perte d'ancrage.		
No photo:		20170711_MP_0429
No recommandation(s):		15794

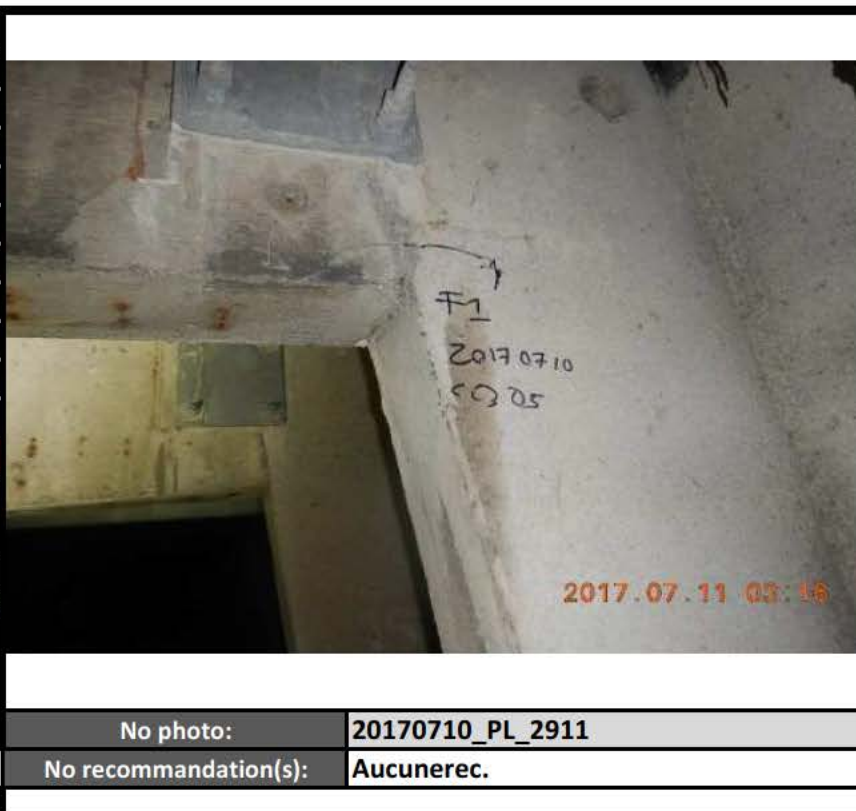
Identification		
Section :	Axe / Travée :	
5	28W-29W	
Position :		
--		
Groupe d'élément :		
Systèmes structuraux		
Élément :		
Diaphragme 4		
Localisation :		
--		
Cote CEC		Cote CEM
1		A B C D % 98 2 0 0 %
Remarque / Observation		
Fissures longitudinales le long des câbles de précontrainte (1).		
No photo:		20170710_PL_2911
No recommandation(s):		Aucunerec.

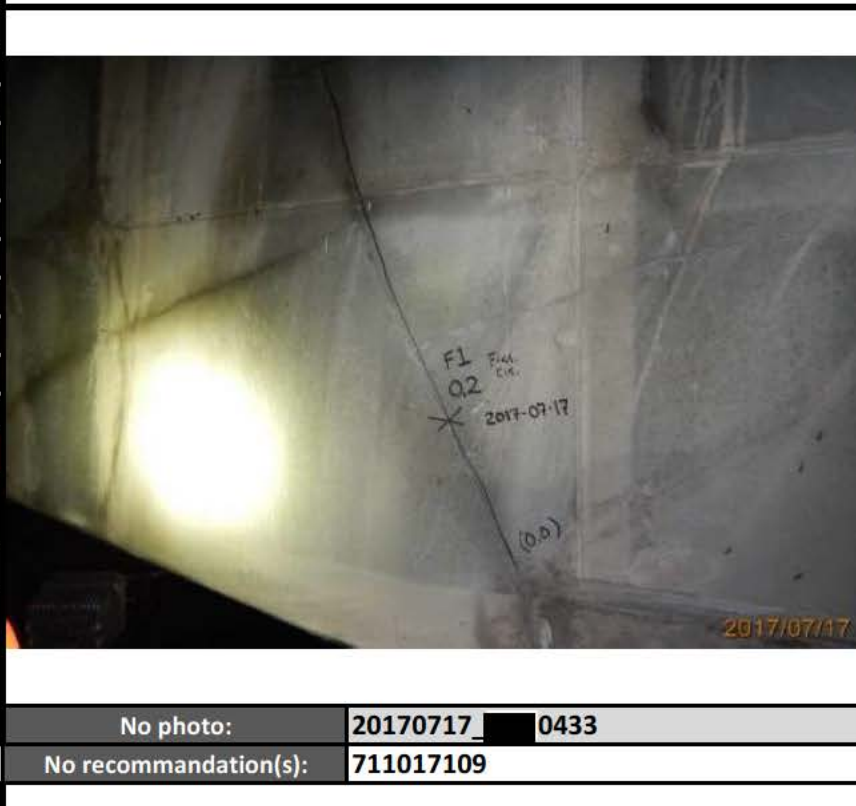
Identification		
Section :	Axe / Travée :	
5	29W	
Position :		
--		
Groupe d'élément :		
Unité de fondation		
Élément :		
Chevêtre		
Localisation :		
--		
Cote CEC		Cote CEM
2		A B C D % 50 49 1 0 %
Remarque / Observation		
fissure potentiellement due aux efforts dans la portion en porte-à-faux jusqu'à 0,3mm		
No photo:		20170717_ 0433
No recommandation(s):		711017109

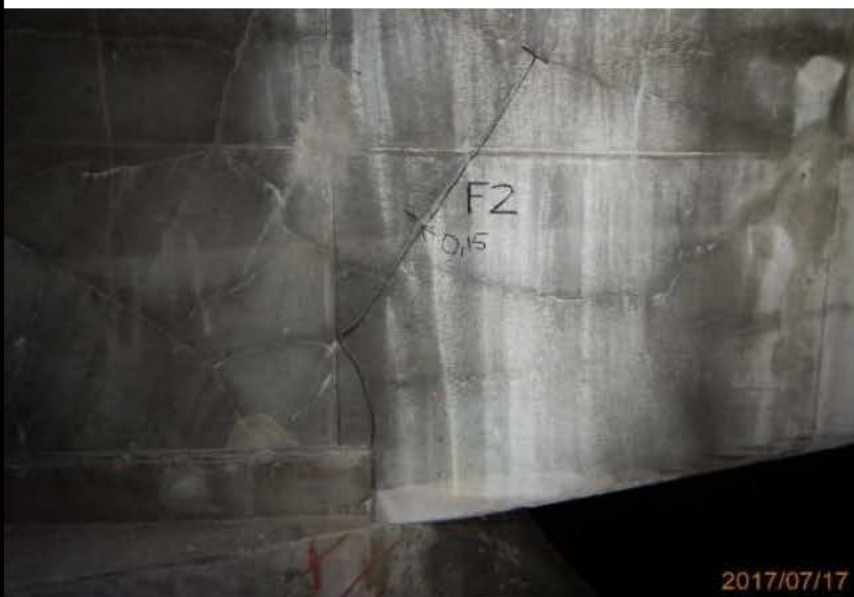
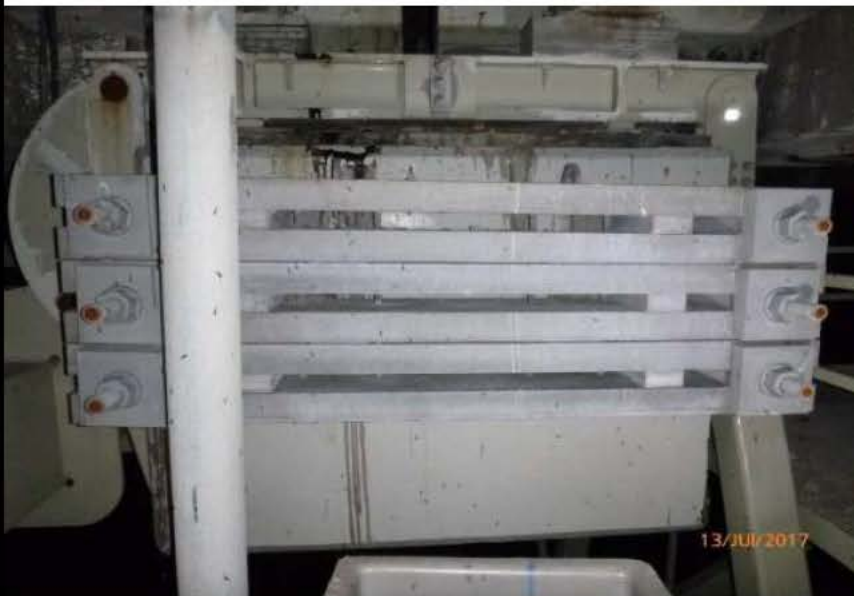
Identification		
Section :	Axe / Travée :	
5	29W	
Position :		
--		
Groupe d'élément :		
Unité de fondation		
Élément :		
Chevêtre		
Localisation :		
--		
Cote CEC		Cote CEM
2		A B C D % 50 49 1 0 %
Remarque / Observation		
fissure potentiellement due aux efforts dans la portion en porte-à-faux jusqu'à 0,3mm		
No photo:		20170717_0437
No recommandation(s):		711017109
Identification		
Section :	Axe / Travée :	
5	29W	
Position :		
--		
Groupe d'élément :		
Unité de fondation		
Élément :		
Renfort - PTI - Chev.		
Localisation :		
--		
Cote CEC		Cote CEM
2		A B C D % 99 0 1 0 %
Remarque / Observation		
Corrosion des barres de précontrainte sans perte de section.		
No photo:		20170712_MP_0567
No recommandation(s):		7689

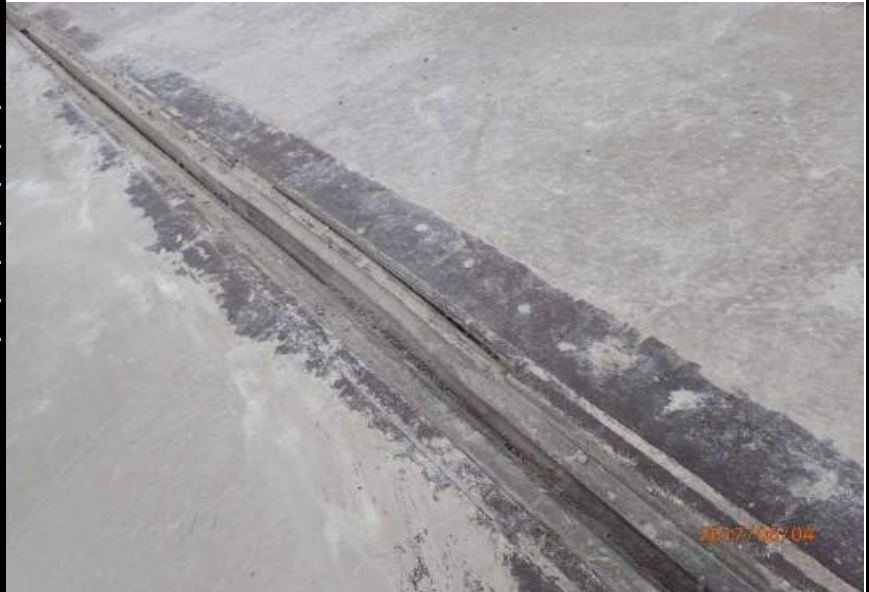
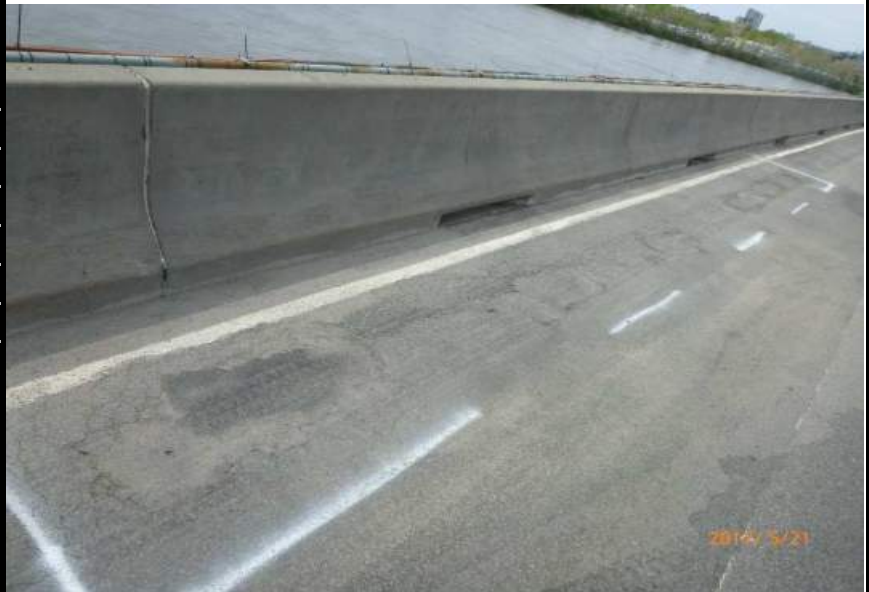
Identification		
Section :	Axe / Travée :	
5	29W	
Position :		
--		
Groupe d'élément :		
Joint de dilatation		
Élément :		
Profilé		
Localisation :		
--		
Cote CEC		Cote CEM
3		A B C D % 92 5 1 2 %
Remarque / Observation		
Fissuration du profilé		
No photo:		20170604_JV_1741
No recommandation(s):		
Identification		
Section :	Axe / Travée :	
5	29W-30W	
Position :		
--		
Groupe d'élément :		
Platelage		
Élément :		
Surface de roulement		
Localisation :		
--		
Cote CEC		Cote CEM
4		A B C D % 99 1 0 0 %
Remarque / Observation		
Décollement 1500 mm x 1300 mm.		
No photo:		20170521_AF_0190
No recommandation(s):

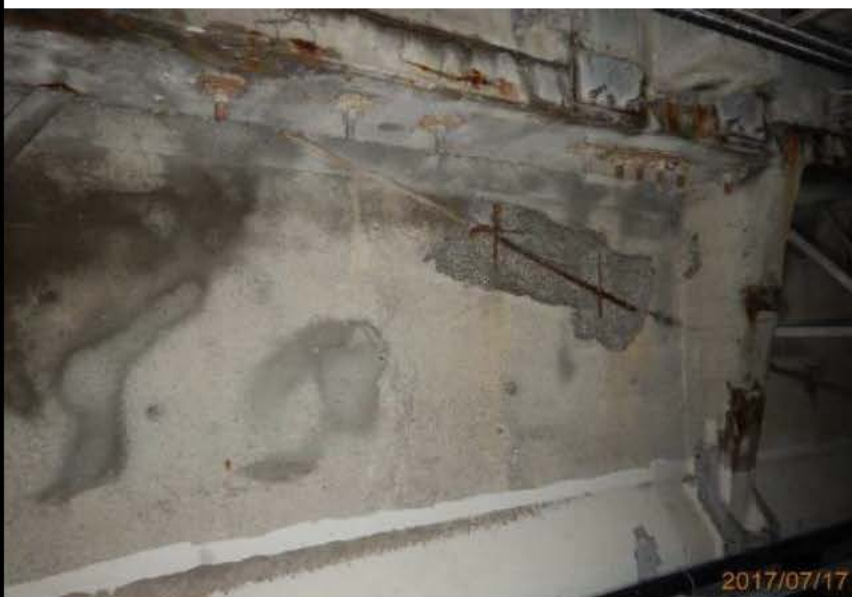
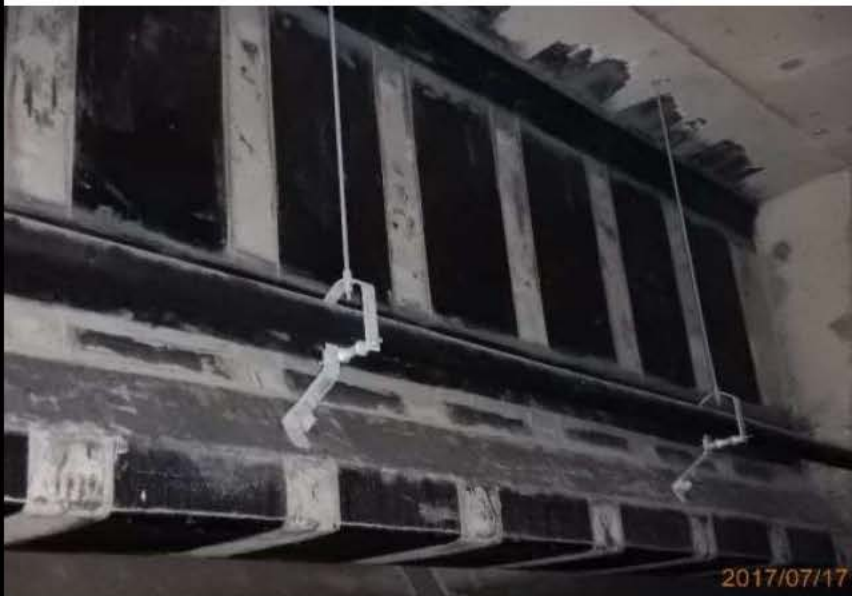
Identification		
Section :	Axe / Travée :	
5	29W-30W	
Position :		
--		
Groupe d'élément :		
Systèmes structureaux		
Élément :		
Poutre P1		
Localisation :		
--		
Cote CEC		Cote CEM
1		A B C D % 81 15 2 2 %
Remarque / Observation		
CEC=1, Éclatement avec toron corrodé visible et fils sectionnés		
No photo:		20170717_0472
No recommandation(s):		10091,10093,
Identification		
Section :	Axe / Travée :	
5	29W-30W	
Position :		
--		
Groupe d'élément :		
Systèmes structureaux		
Élément :		
Poutre P4		
Localisation :		
--		
Cote CEC		Cote CEM
2		A B C D % 95 5 0 0 %
Remarque / Observation		
CEC=2, minimum de quatre (4) câbles affectés par la corrosion pouvant affecter la capacité à supporter les charges de façon importante (caché par PRFC)		
No photo:		20170717_0451
No recommandation(s):

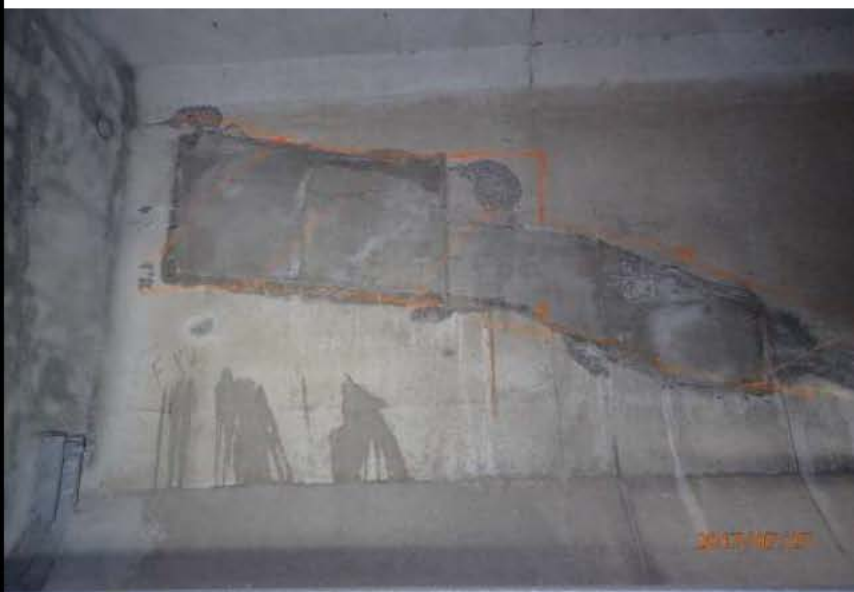
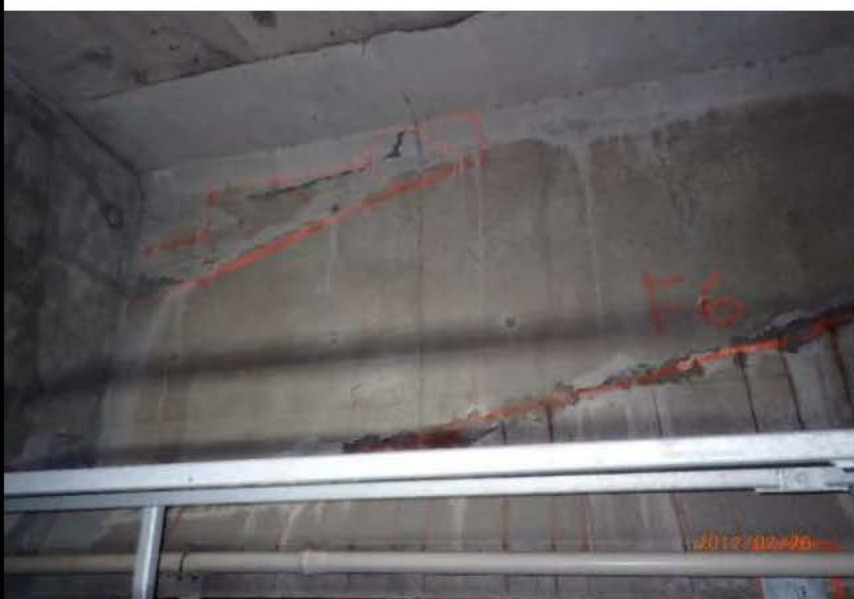
Identification		
Section :	Axe / Travée :	
5	29W-30W	
Position :		
--		
Groupe d'élément :		
Systèmes structuraux		
Élément :		
Poutre P7		
Localisation :		
--		
Cote CEC		Cote CEM
1		A B C D % 71 17 11 1 %
Remarque / Observation		
CEC=1, Délaminage avec fissuration périphérique (vis-à-vis le câble de précontrainte) avec taches de rouille		
No photo:		20170726_4971
No recommandation(s):		10091,10093,1
Identification		
Section :	Axe / Travée :	
5	29W-30W	
Position :		
--		
Groupe d'élément :		
Systèmes structuraux		
Élément :		
Poutre P7		
Localisation :		
--		
Cote CEC		Cote CEM
1		A B C D % 71 17 11 1 %
Remarque / Observation		
CEC=1, minimum de cinq (5) câbles affectés par la corrosion pouvant affecter la capacité à supporter les charges de façon très importante		
No photo:		20170725_JV_4909
No recommandation(s):		10091,10093,1

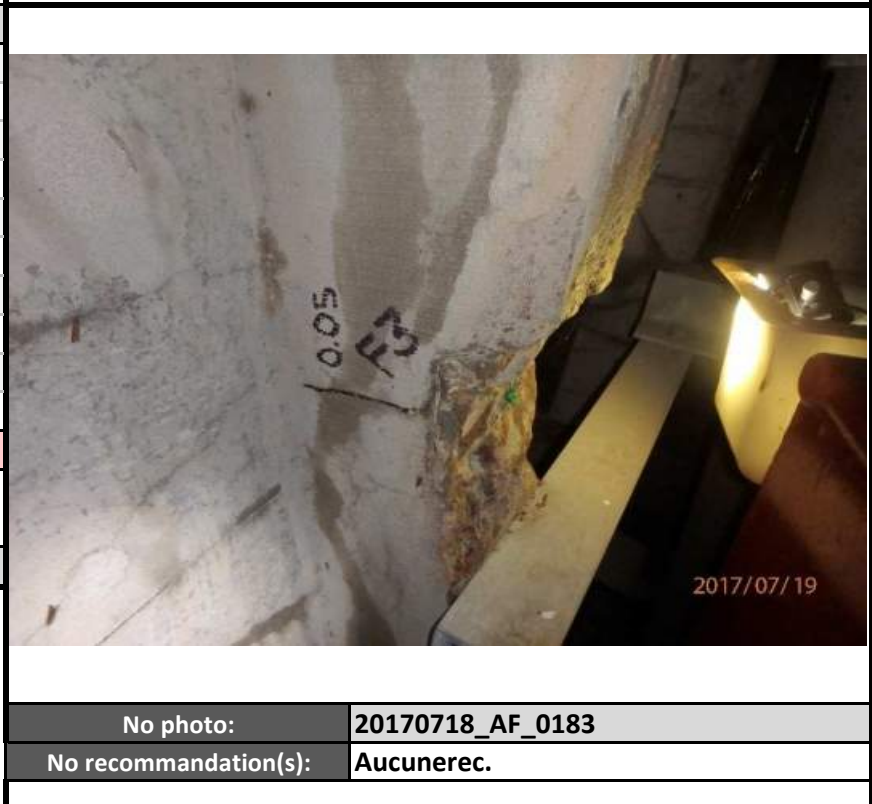
Identification		
Section :	Axe / Travée :	
5	29W-30W	
Position :		
--		
Groupe d'élément :		
Systèmes structuraux		
Élément :		
Diaphragme 1		
Localisation :		
--		
Cote CEC		Cote CEM
2		A B C D % 98 1 1 0 %
Remarque / Observation		
Fissuration longitudinale le long d'un câble précontraint (1) pour un diaphragme qui possède seulement un câble de précontrainte		
No photo:		20170718_AF_0183
No recommandation(s):		Aucunerec.

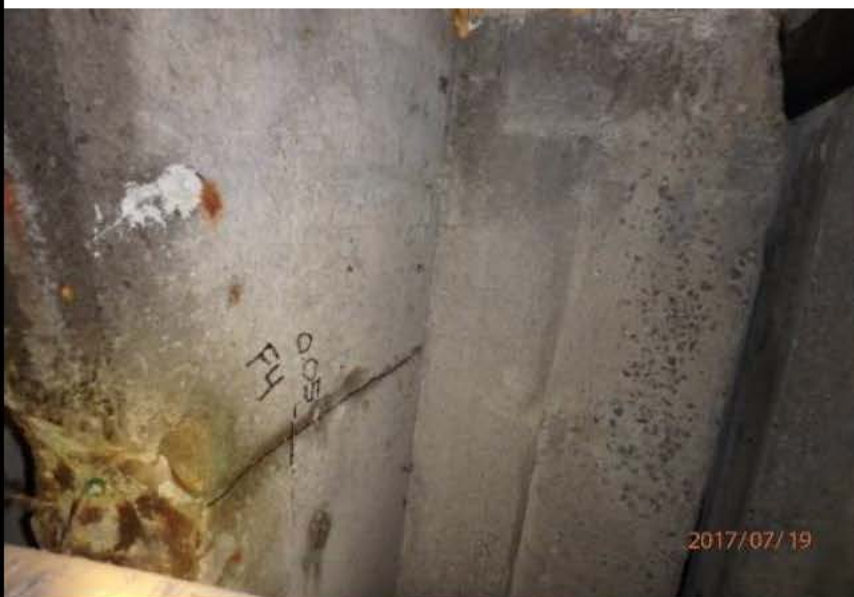
Identification		
Section :	Axe / Travée :	
5	29W-30W	
Position :		
--		
Groupe d'élément :		
Systèmes structuraux		
Élément :		
Diaphragme 1		
Localisation :		
--		
Cote CEC		Cote CEM
2		A B C D % 98 1 1 0 %
Remarque / Observation		
CEC=2, tête d'ancrage de précontrainte interne exposée et corrodée		
No photo:		20170718_AF_0184
No recommandation(s):		Aucunerec.

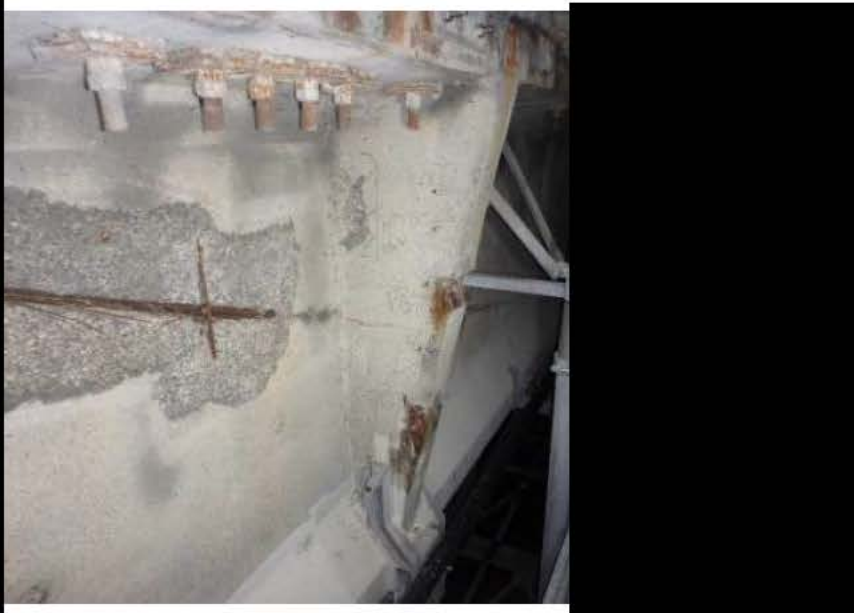
Identification		
Section :	Axe / Travée :	
5	29W-30W	
Position :		
--		
Groupe d'élément :		
Systèmes structuraux		
Élément :		
Diaphragme 3		
Localisation :		
--		
Cote CEC		Cote CEM
2		A B C D % 94 5 1 0 %
Remarque / Observation		
Têtes d'ancrage de précontrainte internes exposées et corrodées		
No photo:		20170718_AF_0097
No recommandation(s):		Aucunerec.

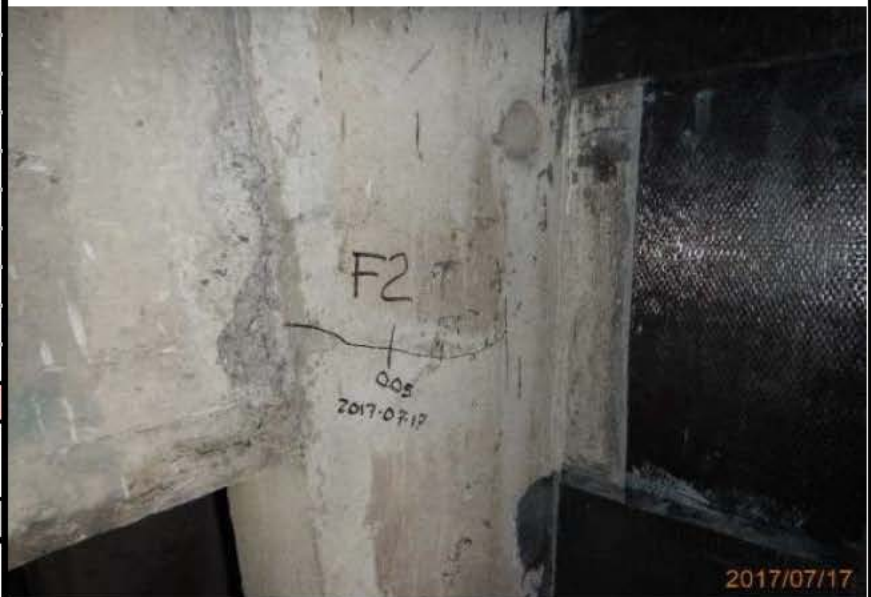
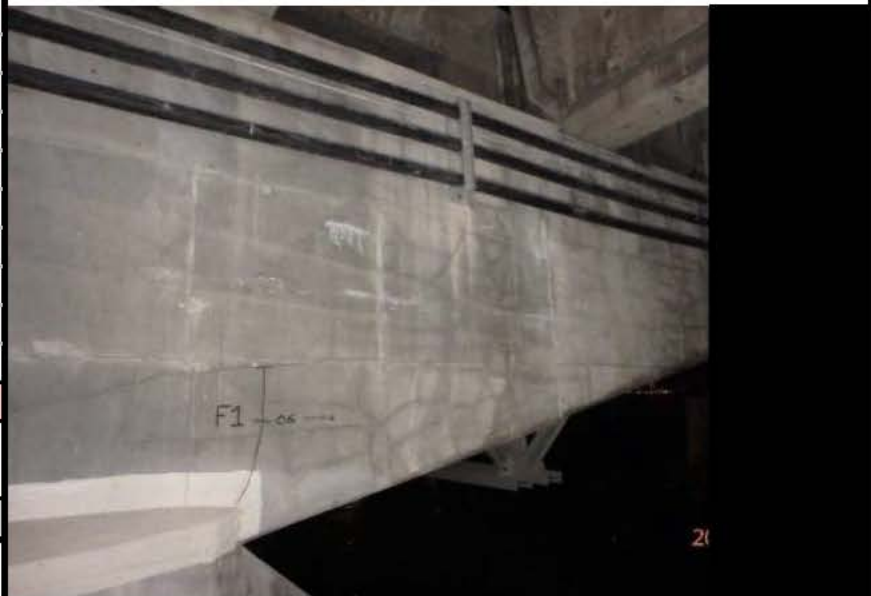
Identification		
Section :	Axe / Travée :	
5	29W-30W	
Position :		
--		
Groupe d'élément :		
Systèmes structuraux		
Élément :		
Diaphragme 4		
Localisation :		
--		
Cote CEC		Cote CEM
2		A B C D % 99 1 0 0 %
Remarque / Observation		
Fissuration longitudinale le long d'un câble précontraint (1) pour un diaphragme qui possède seulement un câble de précontrainte		
No photo:	20170717_	0426
No recommandation(s):	Aucunerec.	
Identification		
Section :	Axe / Travée :	
5	30W	
Position :		
--		
Groupe d'élément :		
Unité de fondation		
Élément :		
Chevêtre		
Localisation :		
--		
Cote CEC		Cote CEM
1		A B C D % 30 68 1 1 %
Remarque / Observation		
Fissures potentiellement dues aux efforts dans les portions en porte-à-faux jusqu'à 0,6mm.		
No photo:	20170718_AF_0175	
No recommandation(s):	7110,17111,17109

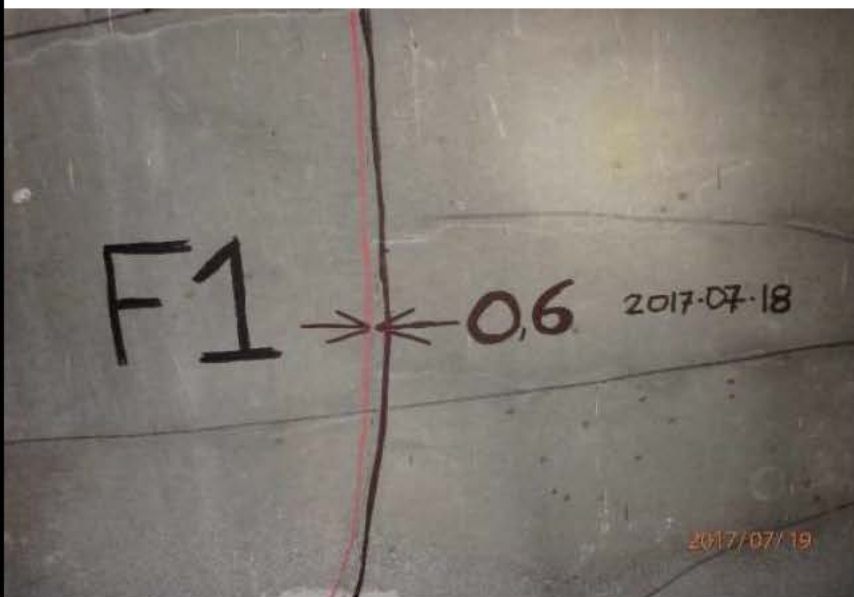
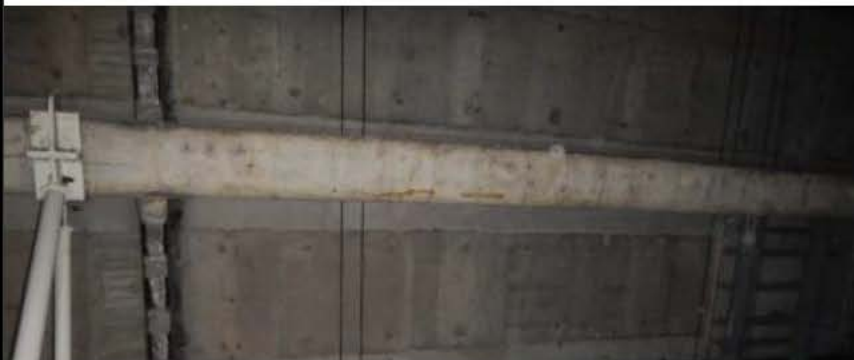
Axe : Champlain		Section : 5		Structure : Pont Champlain	
Identification					
Section :	Axe / Travée :				
5	30W				
Position :					
--					
Groupe d'élément :					
Unité de fondation					
Élément :					
Chevêtre					
Localisation :					
--					
Cote CEC		Cote CEM			
1		A B C D % 30 68 1 1 %			
Remarque / Observation					
Fissures potentiellement dues aux efforts dans les portions en porte-à-faux jusqu'à 0,6mm.					
No photo:				20170718_AF_0171	
No recommandation(s):				7110,17111,17109	
Identification					
Section :	Axe / Travée :				
5	30W-31W				
Position :					
--					
Groupe d'élément :					
Platelage					
Élément :					
Platelage					
Localisation :					
D3 @ D4					
Cote CEC		Cote CEM			
2		A B C D % 94 5 1 0 %			
Remarque / Observation					
CEC=2 hypothèse ancienne zone de délaminage avec fissuration périphérique					
No photo:				20170719_ 9277	
No recommandation(s):

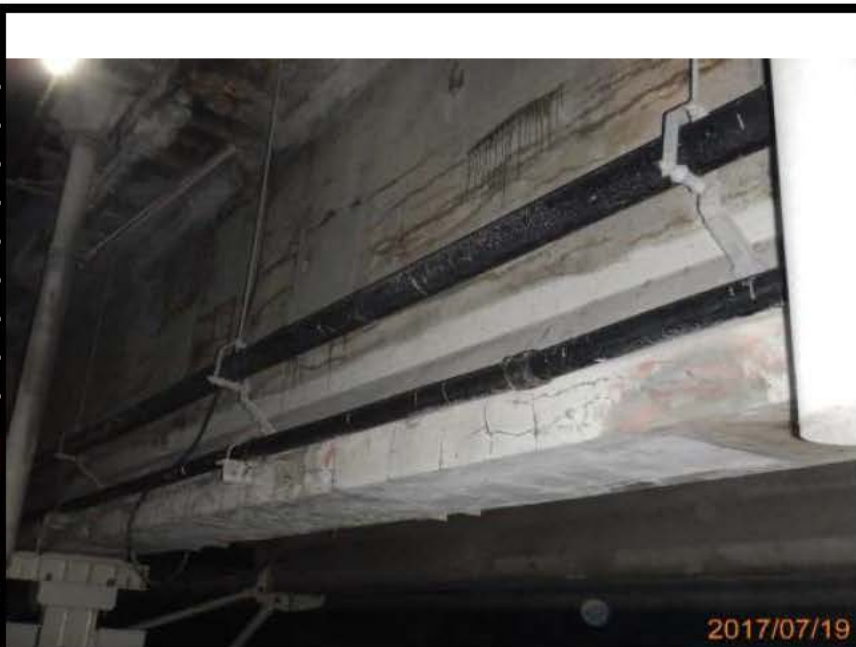
No photo: 20170719_ 9285

Identification		
Section :	Axe / Travée :	
5	30W-31W	
Position :		
--		
Groupe d'élément :		
Systèmes structureaux		
Élément :		
Poutre P1		
Localisation :		
--		
Cote CEC		Cote CEM
1		A B C D % 23 75 0 2 %
Remarque / Observation		
Fissures de retrait au centre de la poutre

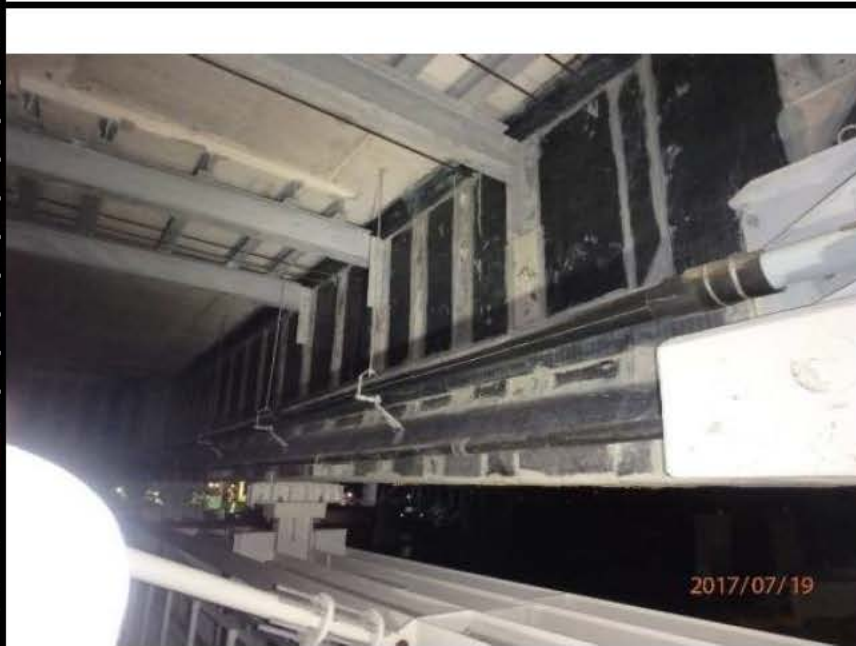
No photo: 20170718_AF_0199

Identification		
Section :	Axe / Travée :	
5	30W-31W	
Position :		
--		
Groupe d'élément :		
Systèmes structureaux		
Élément :		
Poutre P1		
Localisation :		
--		
Cote CEC		Cote CEM
1		A B C D % 23 75 0 2 %
Remarque / Observation		
Fissures longitudinales le long des câbles de précontrainte (5) (cachées par PRFC)

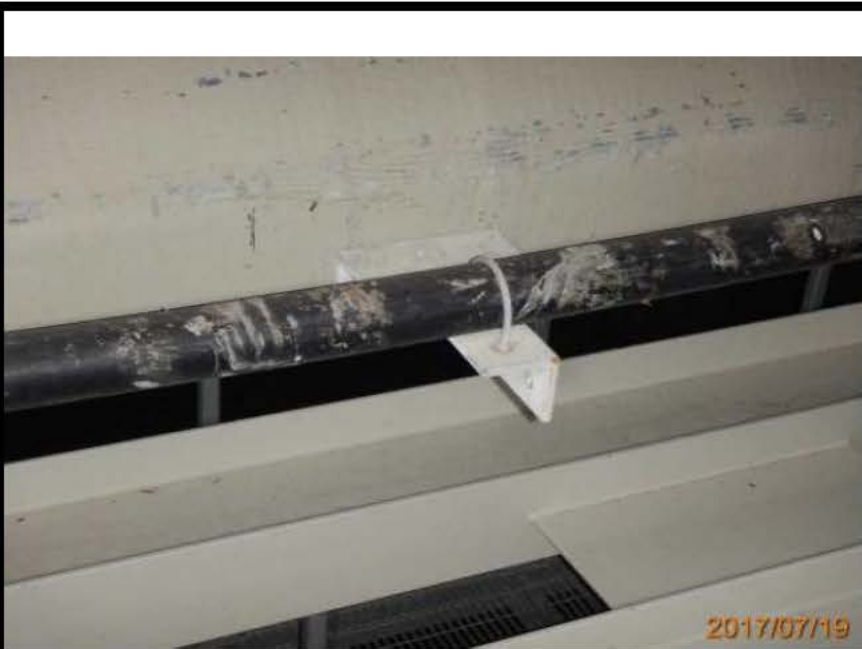
Axe : Champlain		Section : 5		Structure : Pont Champlain	
Identification					
Section :	Axe / Travée :				
5	30W-31W				
Position :					
--					
Groupe d'élément :					
Systèmes structuraux					
Élément :					
Renfort - PTE - P1					
Localisation :					
--					
Cote CEC		Cote CEM			
4		A B C D % 80 0 20 0 %			
Remarque / Observation					
Perte de coussinets de caoutchouc sous la gaine					
No photo:				20170719	9310
No recommandation(s):					
Identification					
Section :	Axe / Travée :				
5	30W-31W				
Position :					
--					
Groupe d'élément :					
Systèmes structuraux					
Élément :					
Renfort - TM 1.1 - P1					
Localisation :					
--					
Cote CEC		Cote CEM			
2		A B C D % 55 15 30 0 %			
Remarque / Observation					
Perte de contact de 80% à une assise centrale de poutre					
No photo:				20170719	9258
No recommandation(s):

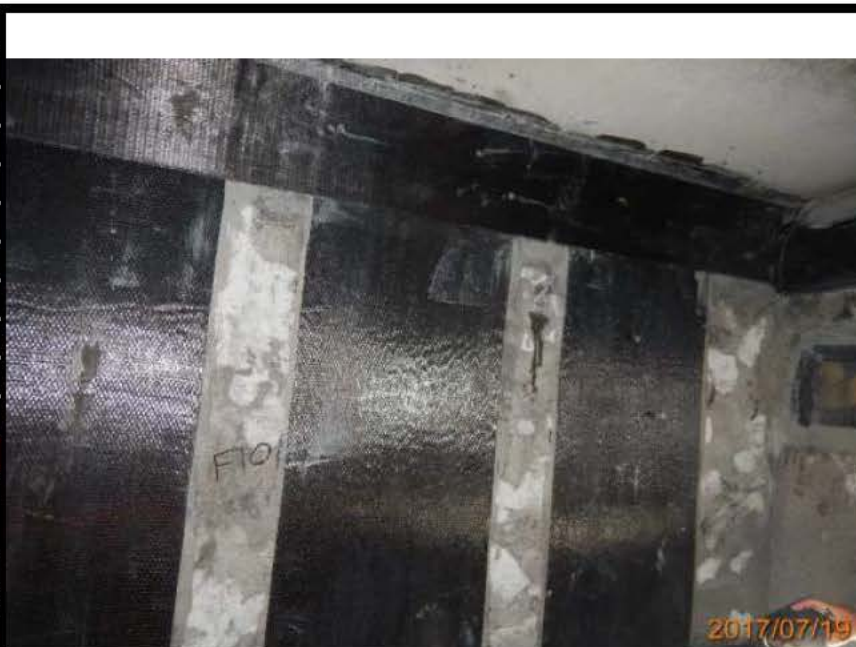
No photo: 20170719_ 9270

Identification		
Section :	Axe / Travée :	
5	30W-31W	
Position :		
--		
Groupe d'élément :		
Systèmes structuraux		
Élément :		
Poutre P4		
Localisation :		
--		
Cote CEC		Cote CEM
1		A B C D % 90 9 1 0 %
Remarque / Observation		
CEC = 1, minimum six (6) câbles affectés par la corrosion pouvant affecter sa capacité à supporter les charges de façon très importante (cachés par PRFC)

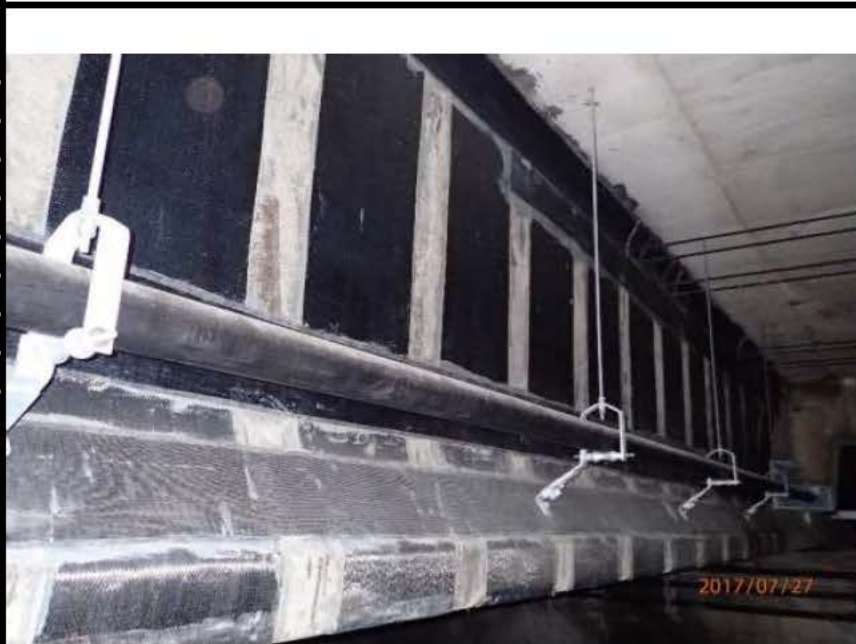
No photo: 20170726_ 5033

Identification		
Section :	Axe / Travée :	
5	30W-31W	
Position :		
--		
Groupe d'élément :		
Systèmes structuraux		
Élément :		
Poutre P5		
Localisation :		
--		
Cote CEC		Cote CEM
1		A B C D % 46 53 1 0 %
Remarque / Observation		
Fissure longitudinale le long du chanfrein inférieure à 0,1 mm

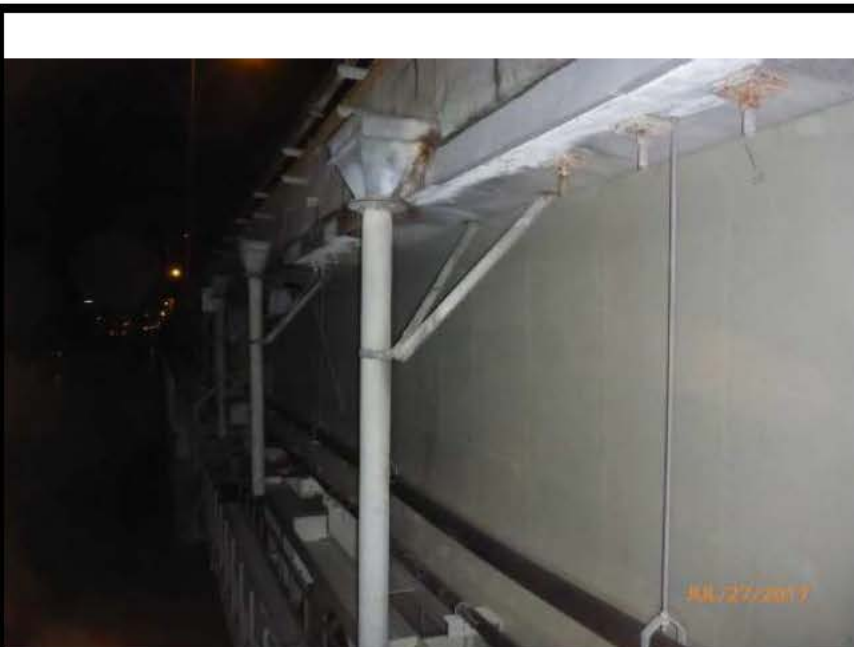
Identification		
Section :	Axe / Travée :	
5	30W-31W	
Position :		
--		
Groupe d'élément :		
Systèmes structuraux		
Élément :		
Poutre P7		
Localisation :		
--		
Cote CEC		Cote CEM
1		A B C D % 82 17 0 1 %
Remarque / Observation		
Fissure inférieure à 0,6 mm le long du gousset		
No photo:		20170726_0098
No recommandation(s):		Aucunerec.

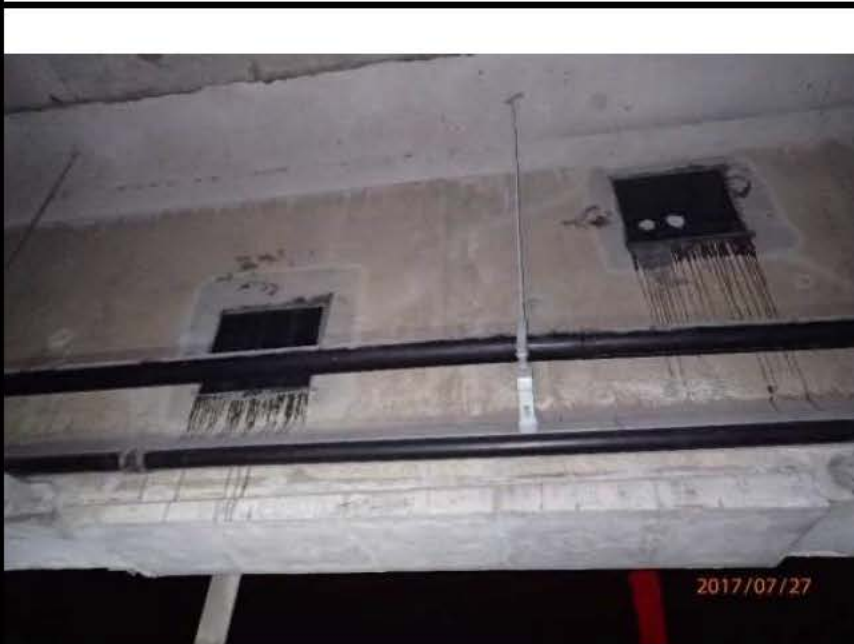
Identification		
Section :	Axe / Travée :	
5	30W-31W	
Position :		
--		
Groupe d'élément :		
Systèmes structuraux		
Élément :		
Poutre P7		
Localisation :		
--		
Cote CEC		Cote CEM
1		A B C D % 82 17 0 1 %
Remarque / Observation		
Fissures de retrait au centre de la poutre		
No photo:		20170726_5012
No recommandation(s):		Aucunerec.

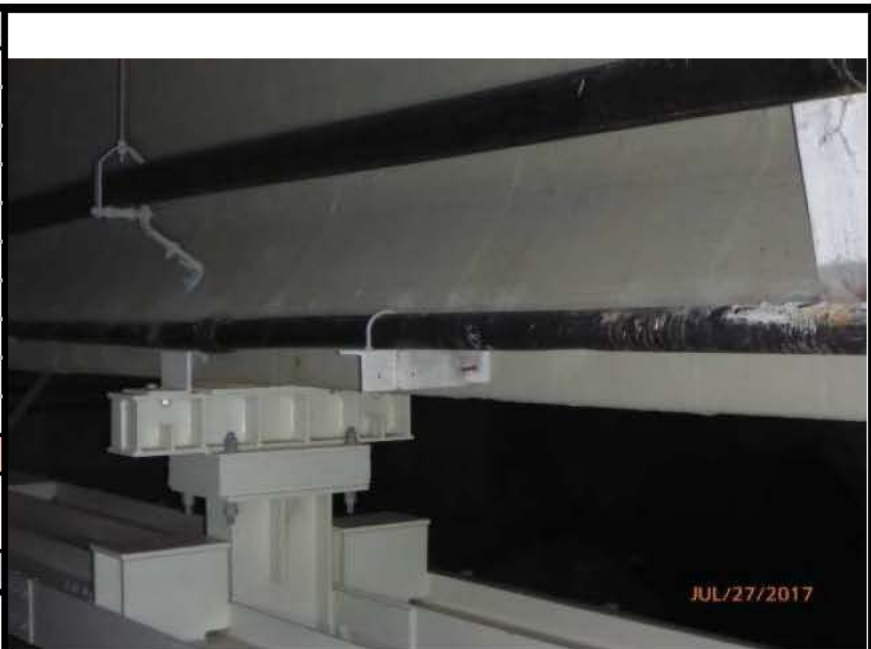
Identification		
Section :	Axe / Travée :	
5	30W-31W	
Position :		
--		
Groupe d'élément :		
Systèmes structuraux		
Élément :		
Renfort - PTE - P7		
Localisation :		
--		
Cote CEC		Cote CEM
4		A B C D % 79 1 20 0 %
Remarque / Observation		
Perte des coussinets de caoutchouc sous la gaine (100%)		
No photo:		20170726_0110
No recommandation(s):

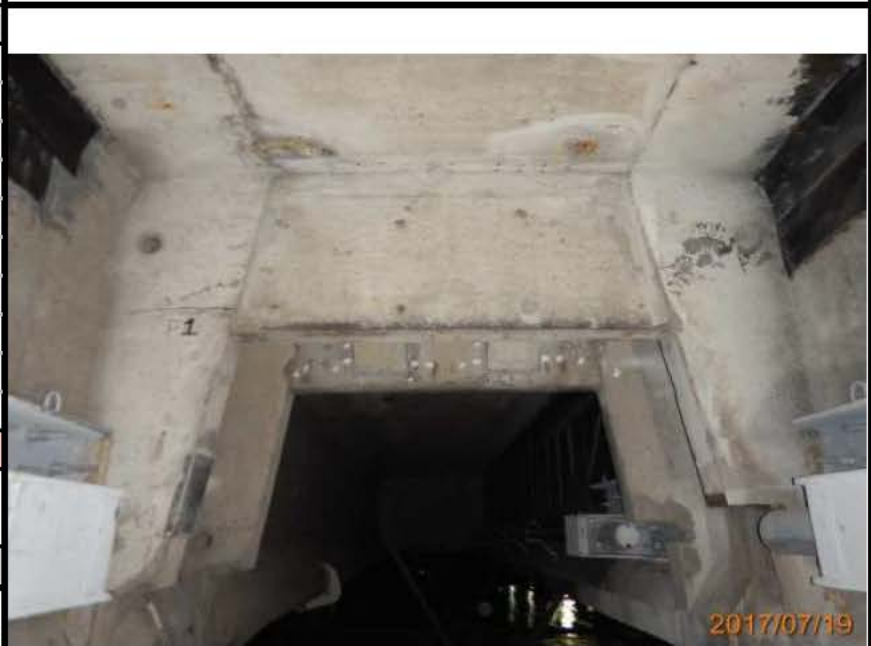
Identification		
Section :	Axe / Travée :	
5	30W-31W	
Position :		
--		
Groupe d'élément :		
Systèmes structuraux		
Élément :		
Diaphragme 1		
Localisation :		
--		
Cote CEC		Cote CEM
1		A B C D % 93 5 1 1 %
Remarque / Observation		
Fissures longitudinales le long d'un (1) câble précontraint pour un diaphragme qui possède seulement un câble de précontrainte		
No photo:		20170719_9321
No recommandation(s):		Aucunerec.

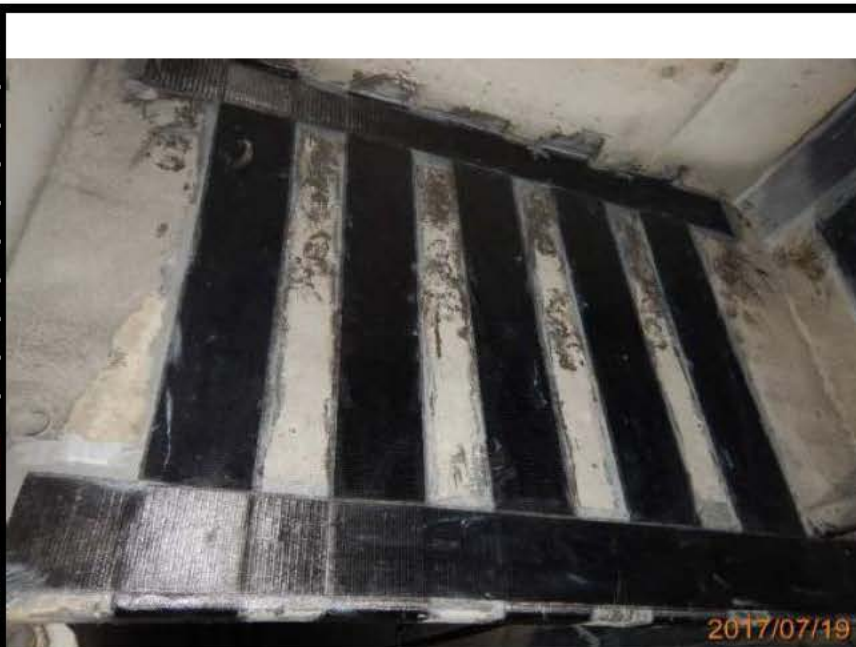
Identification		
Section :	Axe / Travée :	
5	30W-31W	
Position :		
--		
Groupe d'élément :		
Systèmes structureaux		
Élément :		
Diaphragme 3		
Localisation :		
--		
Cote CEC		Cote CEM
1		A B C D % 95 5 0 0 %
Remarque / Observation		
Fissures longitudinales le long des câbles de précontrainte (3) (cachées par PRFC)		
No photo:		20170719_ 9260
No recommandation(s):		Aucunerec.

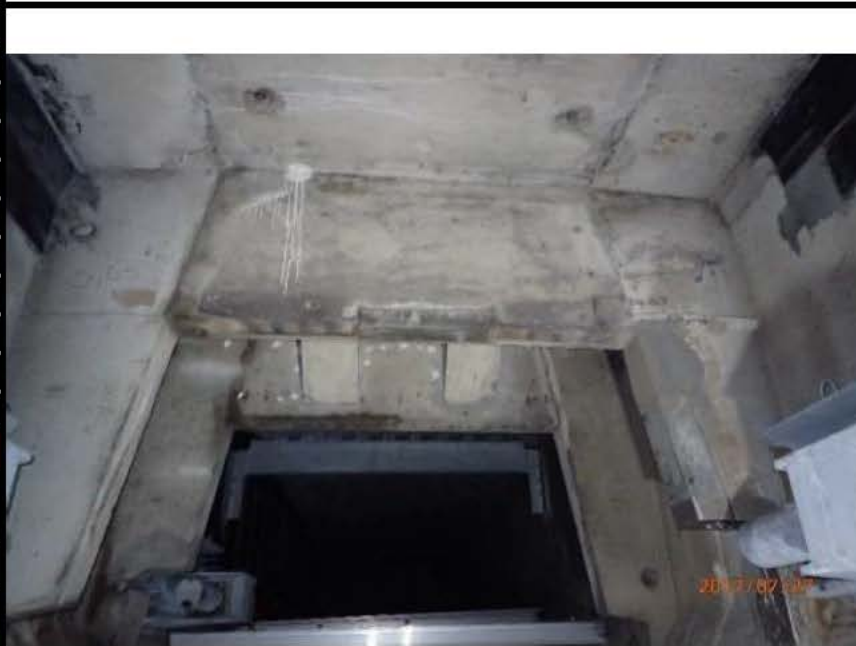
Identification		
Section :	Axe / Travée :	
5	30W-31W	
Position :		
--		
Groupe d'élément :		
Systèmes structureaux		
Élément :		
Diaphragme 4		
Localisation :		
--		
Cote CEC		Cote CEM
1		A B C D % 95 5 0 0 %
Remarque / Observation		
Fissures longitudinales le long d'un (1) câble précontraint pour un diaphragme qui possède seulement un câble de précontrainte		
No photo:		20170726_ 5038
No recommandation(s):		Aucunerec.
