Ponts
**JACQUES CARTIER +
CHAMPLAIN**
Bridges
Canada

*Pont Champlain, Services de consultant,
Inspections annuelles des sections 5,
6 et 7 et services d'assistance pour
Inspection sur demande (2015-2018)
Contrat **62450***

Rapport d'inspection 2017 – Version finale
Janvier 2018

CHAPITRE 5. PHOTOGRAPHIES DES INSPECTIONS

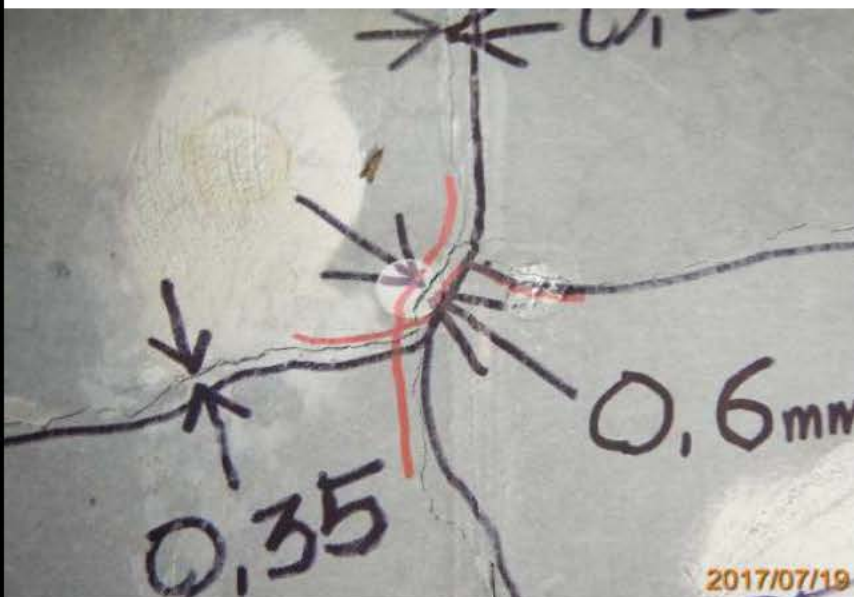
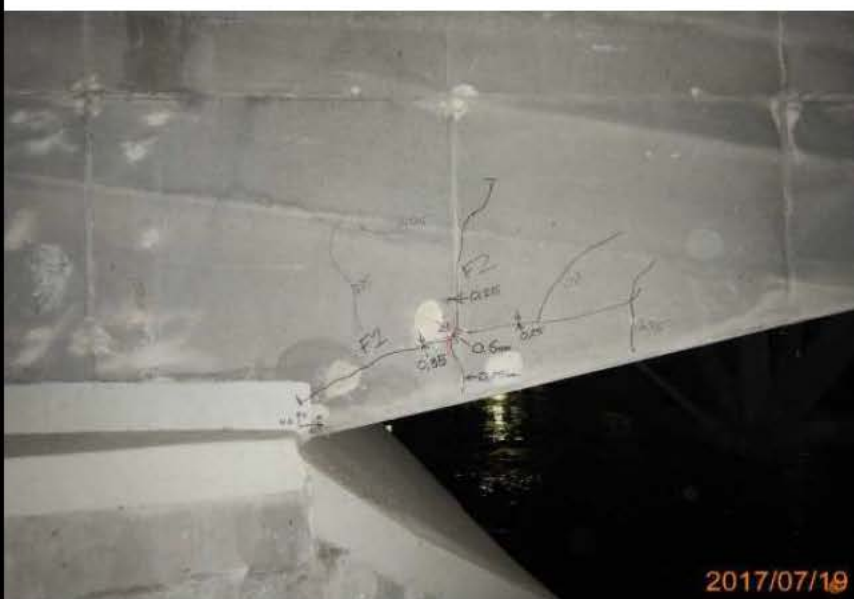
Axe : Champlain		Section : 5		Structure : Pont Champlain	
Identification					
Section :	Axe / Travée :				
5	31W				
Position :					
--					
Groupe d'élément :					
Unité de fondation					
Élément :					
Chevêtre					
Localisation :					
--					
Cote CEC		Cote CEM			
1		A B C D % 38 60 1 1 %			
Remarque / Observation					
Fissure potentiellement due aux efforts dans la portion en porte-à-faux jusqu'à 0,6 mm					
No photo:		20170719_		9312	
No recommandation(s):		711017111,17109			
Identification					
Section :	Axe / Travée :				
5	31W				
Position :					
--					
Groupe d'élément :					
Unité de fondation					
Élément :					
Chevêtre					
Localisation :					
--					
Cote CEC		Cote CEM			
1		A B C D % 38 60 1 1 %			
Remarque / Observation					
Fissure potentiellement due aux efforts dans la portion en porte-à-faux jusqu'à 0,6 mm					
No photo:		20170719_		9315	
No recommandation(s):		711017111,17109

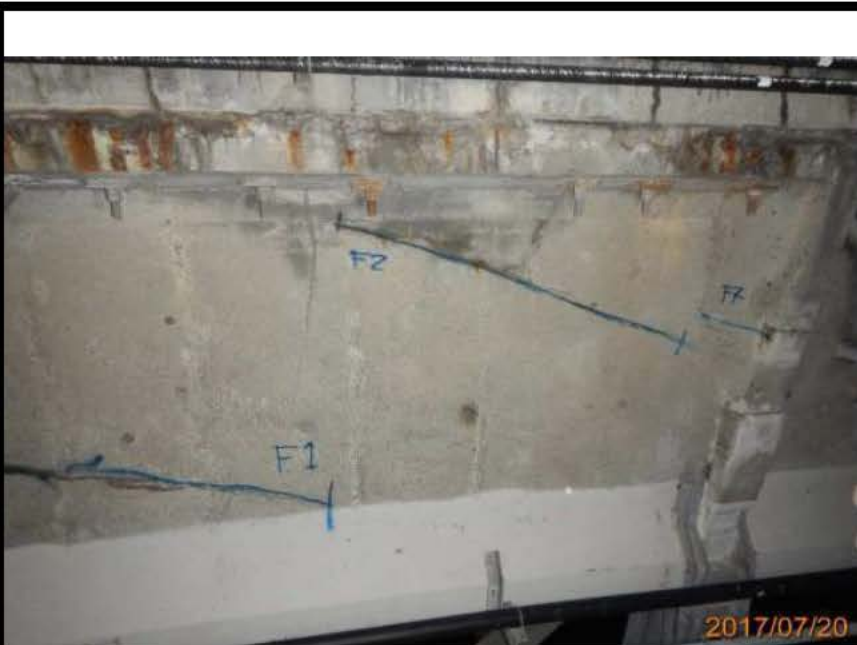
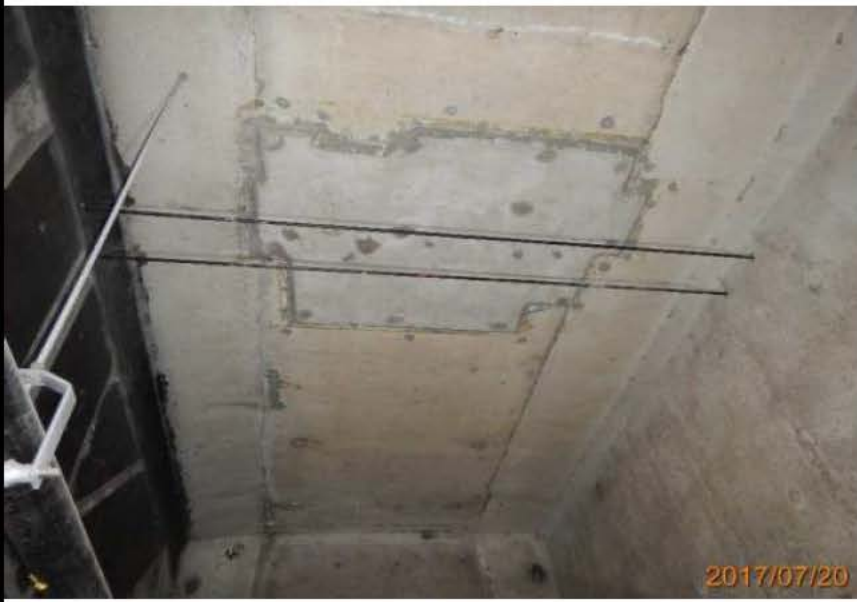
Axe : Champlain		Section : 5		Structure : Pont Champlain	
Identification					
Section :	Axe / Travée :				
5	31W-32W				
Position :					
--					
Groupe d'élément :					
Platelage					
Élément :					
Côté extérieur aval					
Localisation :					
--					
Cote CEC		Cote CEM			
2		A B C D % 0 50 50 0 %			
Remarque / Observation					
Délaminage et éclatement exposant par endroits les ancrages de précontrainte de la dalle					
No photo:				20170720	9368
No recommandation(s):					
Identification					
Section :	Axe / Travée :				
5	31W-32W				
Position :					
--					
Groupe d'élément :					
Platelage					
Élément :					
Platelage					
Localisation :					
D1 @ D2					
Cote CEC		Cote CEM			
1		A B C D % 97 2 1 0 %			
Remarque / Observation					
Ancienne zone d'éclatement du béton avec câble visible, torons sectionnés					
No photo:				20170720	9443
No recommandation(s):				98

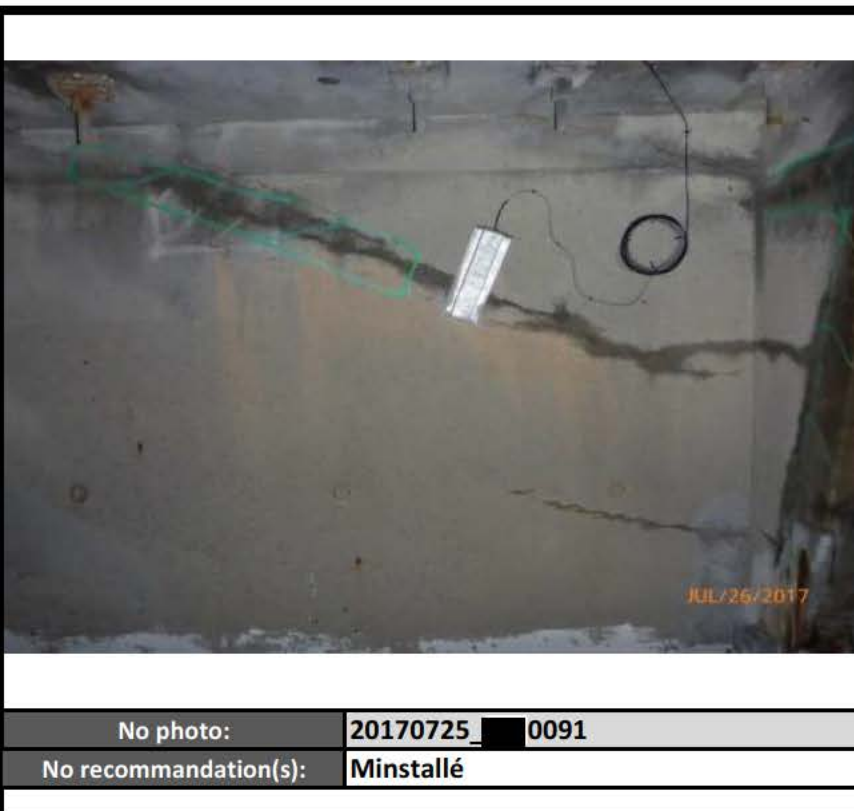
Identification		
Section :	Axe / Travée :	
5	31W-32W	
Position :		
--		
Groupe d'élément :		
Systèmes structuraux		
Élément :		
Poutre P7		
Localisation :		
--		
Cote CEC		Cote CEM
1		A B C D % 78 16 6 0 %
Remarque / Observation		
CEC = 1, minimum de six (6) câbles affectés par la corrosion pouvant affecter sa capacité à supporter les charges de façon très importante		
No photo:		20170725_0091
No recommandation(s):		Minstallé

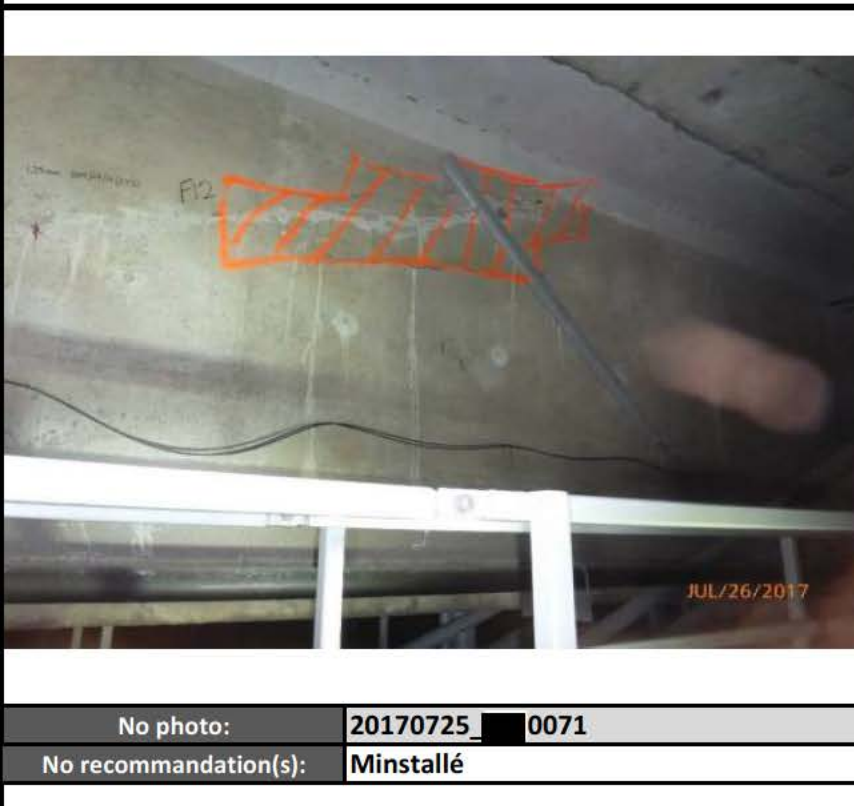
Identification		
Section :	Axe / Travée :	
5	31W-32W	
Position :		
--		
Groupe d'élément :		
Systèmes structuraux		
Élément :		
Poutre P7		
Localisation :		
--		
Cote CEC		Cote CEM
1		A B C D % 78 16 6 0 %
Remarque / Observation		
CEC = 1, minimum de six (6) câbles affectés par la corrosion pouvant affecter sa capacité à supporter les charges de façon très importante		
No photo:		20170725_0071
No recommandation(s):		Minstallé

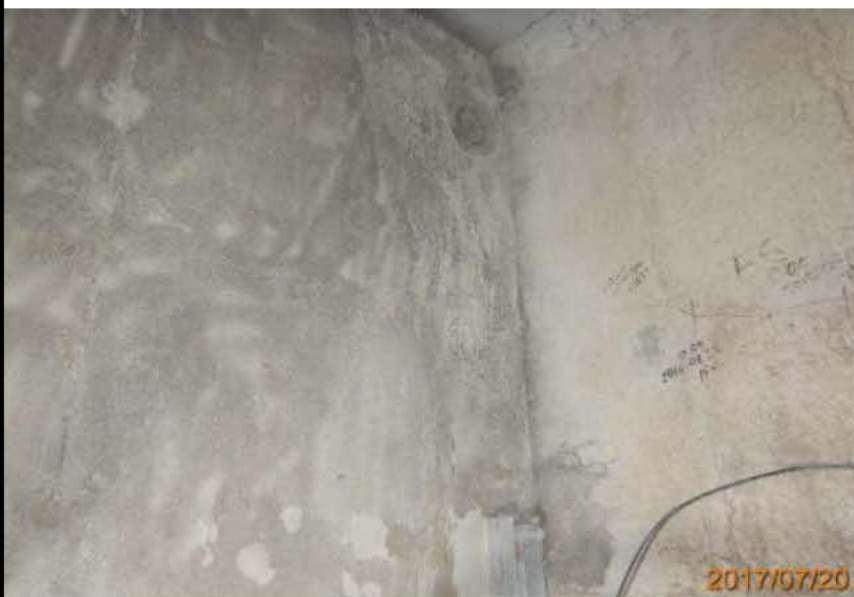
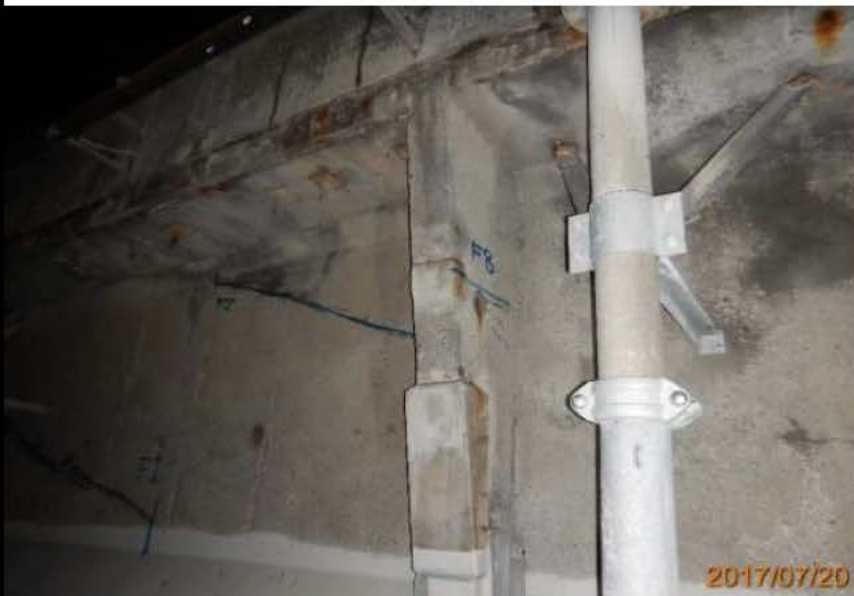
Axe : Champlain		Section : 5		Structure : Pont Champlain	
Identification					
Section :	Axe / Travée :				
5	31W-32W				
Position :					
--					
Groupe d'élément :					
Systèmes structuraux					
Élément :					
Diaphragme 2					
Localisation :					
--					
Cote CEC				Cote CEM	
2				A B C D %	
				96 2 2 0 %	
Remarque / Observation					
Fissures longitudinales le long des câbles de précontrainte (2)					
No photo:				20170720_9417	
No recommandation(s):				Aucunerec.	
Identification					
Section :	Axe / Travée :				
5	31W-32W				
Position :					
--					
Groupe d'élément :					
Systèmes structuraux					
Élément :					
Diaphragme 3					
Localisation :					
--					
Cote CEC				Cote CEM	
2				A B C D %	
				97 2 1 0 %	
Remarque / Observation					
Fissures longitudinales le long des câbles de précontrainte (2)					
No photo:				20170720_9397	
No recommandation(s):				Aucunerec.

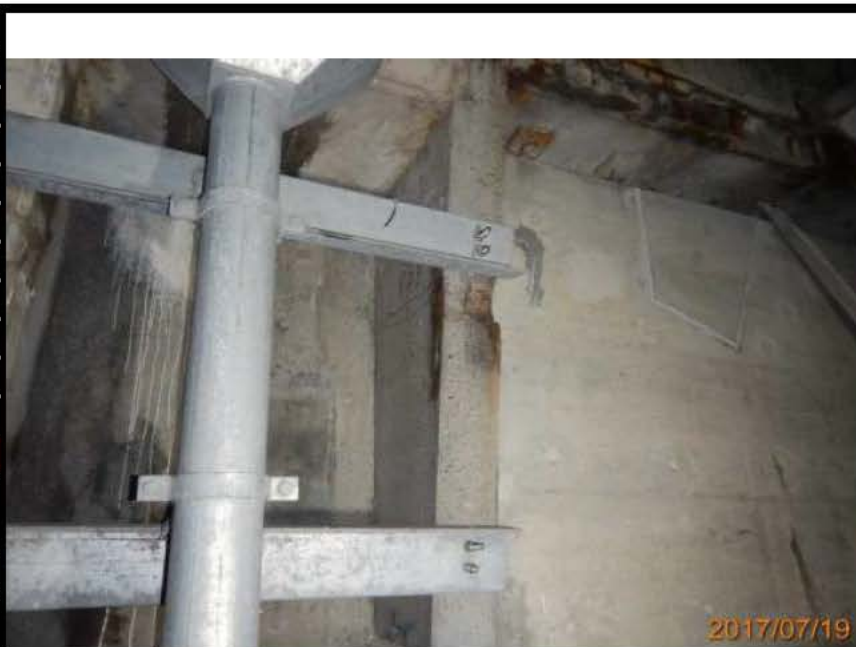
No photo: 20170719_ 9336

Identification		
Section :	Axe / Travée :	
5	31W-32W	
Position :		
--		
Groupe d'élément :		
Systèmes structuraux		
Élément :		
Diaphragme 4		
Localisation :		
--		
Cote CEC		Cote CEM
1		A B C D % 96 3 1 0 %
Remarque / Observation		
Têtes d'ancrage exposées

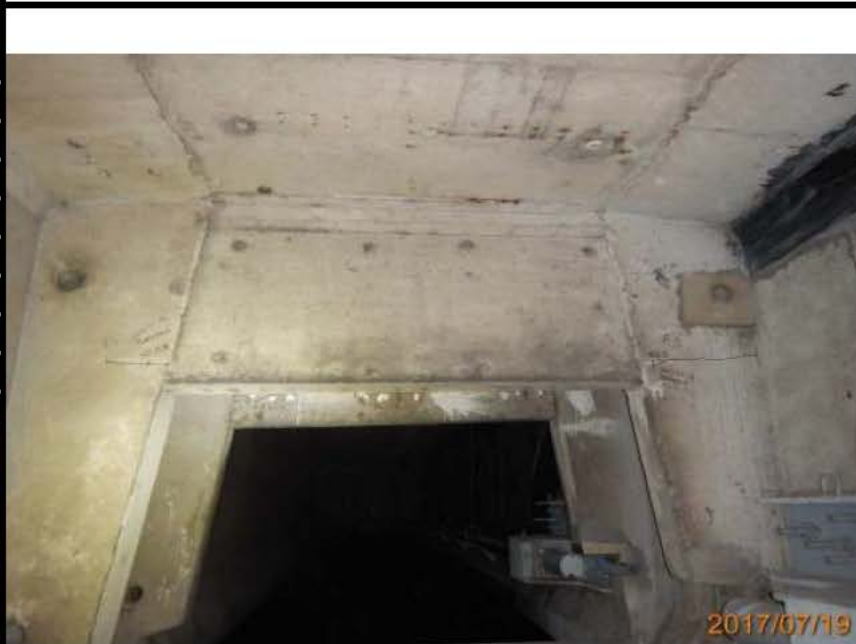
No photo: 20170719_ 9347

Identification		
Section :	Axe / Travée :	
5	31W-32W	
Position :		
--		
Groupe d'élément :		
Systèmes structuraux		
Élément :		
Diaphragme 4		
Localisation :		
--		
Cote CEC		Cote CEM
1		A B C D % 96 3 1 0 %
Remarque / Observation		
Fissures longitudinales le long d'un (1) câble de précontrainte pour un diaphragme qui possède seulement un câble de précontrainte

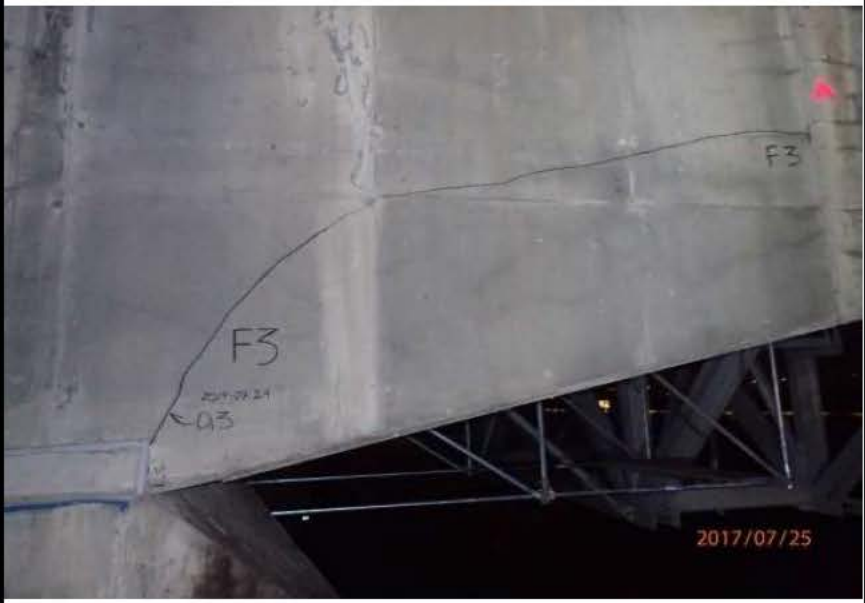
No photo:		20170724_JV_4797			
No recommandation(s):		711017109

Axe : Champlain		Section : 5		Structure : Pont Champlain	
Identification					
Section :	Axe / Travée :				
5	32W				
Position :					
--					
Groupe d'élément :					
Unité de fondation					
Élément :					
Fût					
Localisation :					
--					
Cote CEC		Cote CEM			
2		A B C D % 10 20 60 10 %			
Remarque / Observation					
Éclatement avec armatures visibles corrodées avec perte de section de 30%					
No photo:		20170720_		9447	
No recommandation(s):		cunerec.			
Identification					
Section :	Axe / Travée :				
5	32W				
Position :					
--					
Groupe d'élément :					
Unité de fondation					
Élément :					
Chevêtre					
Localisation :					
--					
Cote CEC		Cote CEM			
2		A B C D % 59 40 1 0 %			
Remarque / Observation					
fissure potentiellement due aux efforts dans la portion en porte-à-faux jusqu'à 0,3 mm

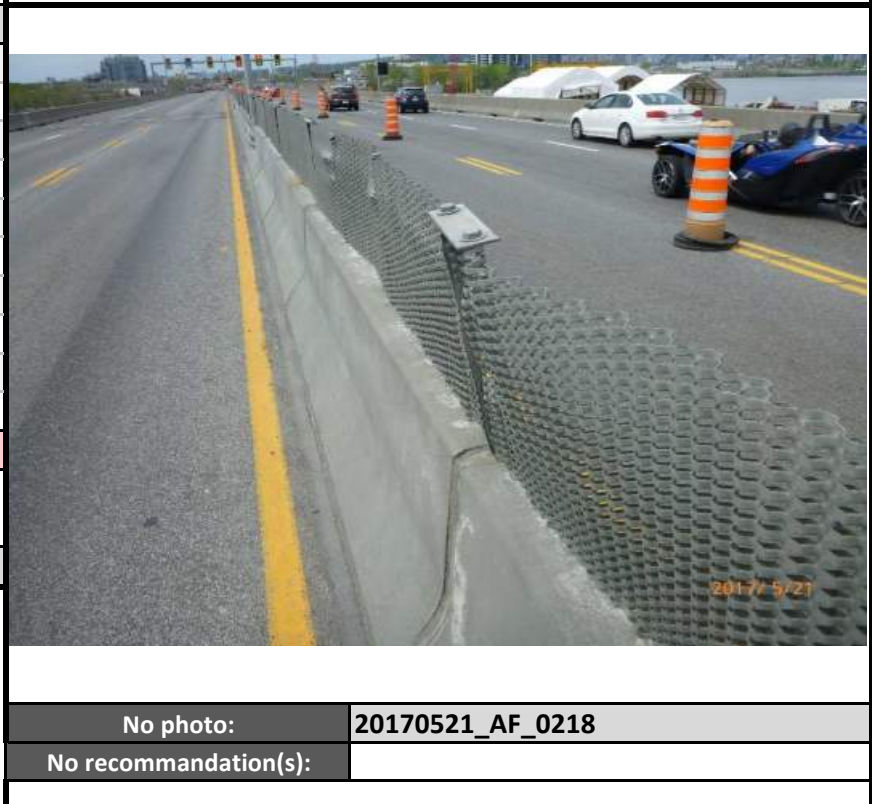
Identification		
Section :	Axe / Travée :	
5	32W-33W	
Position :		
--		
Groupe d'élément :		
Accessoires		
Élément :		
Écran anti-éblouissement		
Localisation :		
--		
Cote CEC		Cote CEM
4		A B C D % 99 0 0 1 %
Remarque / Observation		
Écran déchiré et déversé		
No photo:		20170521_AF_0218
No recommandation(s):

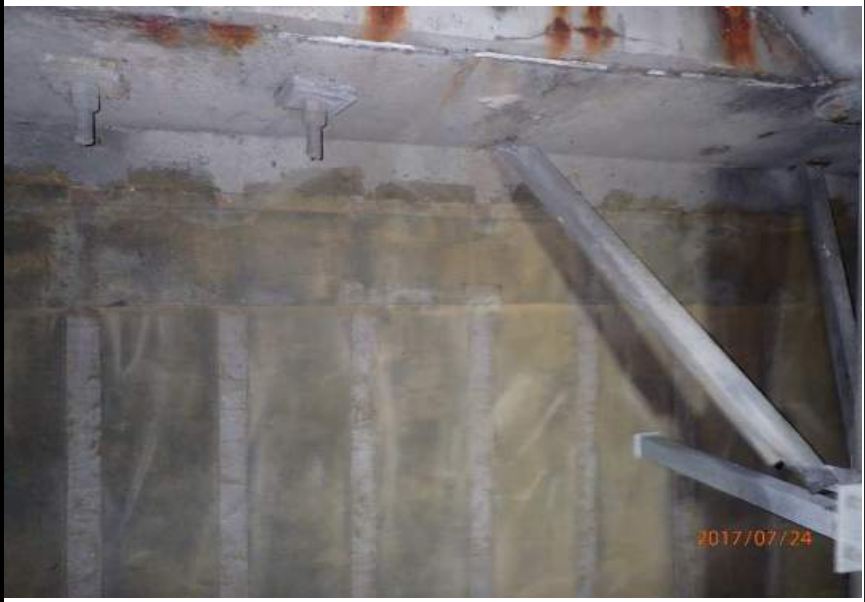
Identification		
Section :	Axe / Travée :	
5	32W-33W	
Position :		
--		
Groupe d'élément :		
Systèmes structuraux		
Élément :		
Renfort - PRFC - P1		
Localisation :		
--		
Cote CEC		Cote CEM
1		A B C D % 97 1 1 1 %
Remarque / Observation		
CEC= 1, Présence de bulles d'air entre les bandes >16000 mm ² sur plus de 3 bandes consécutives		
No photo:		20170723_JV_4581
No recommandation(s):

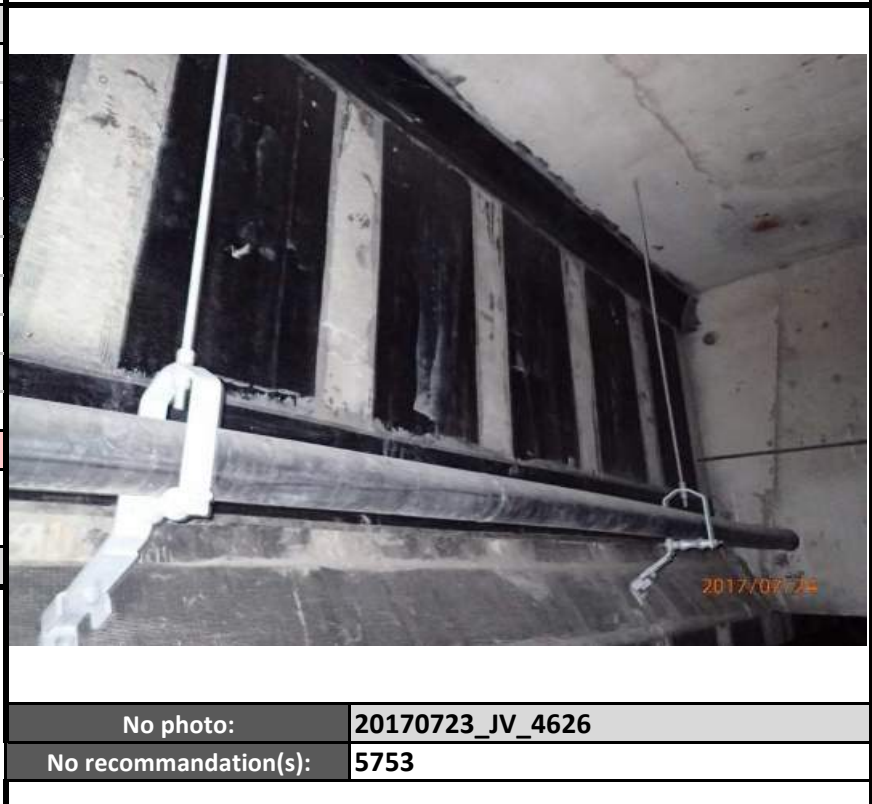
Identification		
Section :	Axe / Travée :	
5	32W-33W	
Position :		
--		
Groupe d'élément :		
Systèmes structureaux		
Élément :		
Poutre P4		
Localisation :		
--		
Cote CEC		Cote CEM
2		A B C D % 94 5 1 0 %
Remarque / Observation		
CEC=2, minimum quatre (4) câbles affectés par la corrosion pouvant affecter sa capacité à supporter les charges de façon importante (cachés par PRFC)		
No photo:		20170723_JV_4626
No recommandation(s):		5753

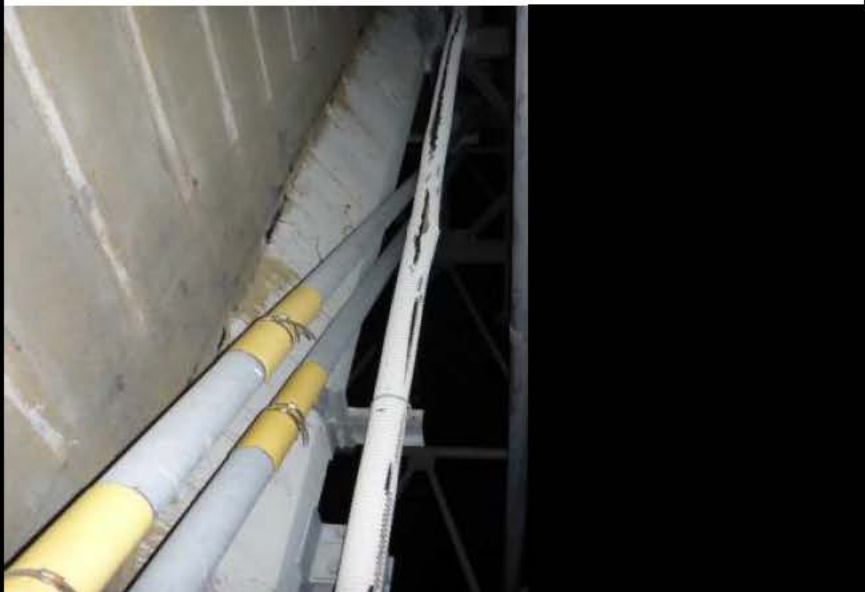
Axe : Champlain		Section : 5		Structure : Pont Champlain	
Identification					
Section :	Axe / Travée :				
5	32W-33W				
Position :					
--					
Groupe d'élément :					
Systèmes structuraux					
Élément :					
Poutre P7					
Localisation :					
--					
Cote CEC		Cote CEM			
1		A B C D % 92 6 1 1 %			
Remarque / Observation					
Fissures de retrait au centre de la poutre					
No photo:		20170725_0037			
No recommandation(s):		Minstallé			
Identification					
Section :	Axe / Travée :				
5	32W-33W				
Position :					
--					
Groupe d'élément :					
Systèmes structuraux					
Élément :					
Renfort - PTE - P7					
Localisation :					
--					
Cote CEC		Cote CEM			
2		A B C D % 55 5 40 0 %			
Remarque / Observation					
Multiples fissures dans la gaine de post tension extérieure (sans trace de corrosion) sur 80% de la longueur de la gaine					
No photo:		20170725_0994			
No recommandation(s):		cunerec.

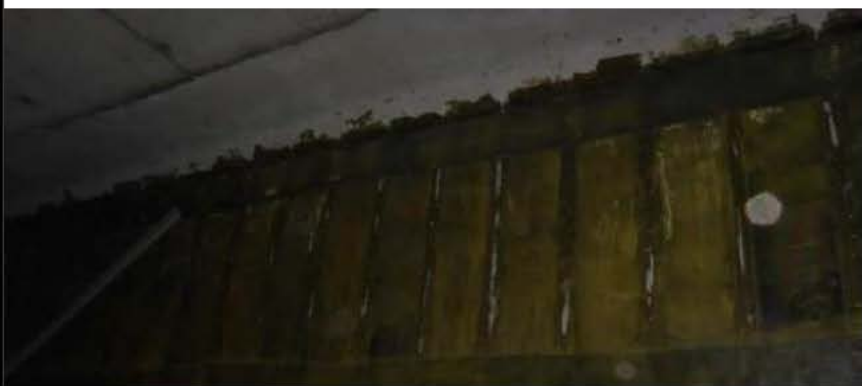
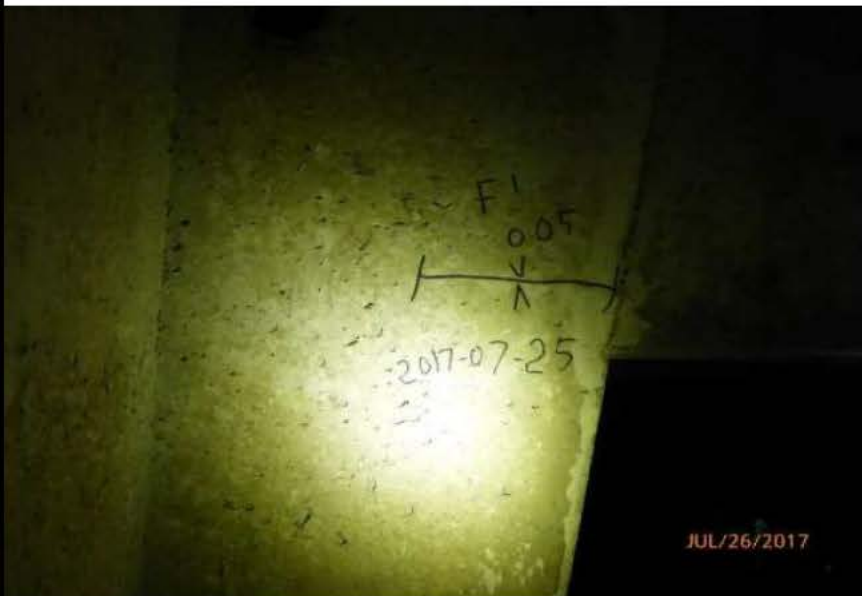
Identification		
Section :	Axe / Travée :	
5	32W-33W	
Position :		
--		
Groupe d'élément :		
Systèmes structuraux		
Élément :		
Renfort - PRFC - P7		
Localisation :		
--		
Cote CEC		Cote CEM
1		A B C D % 90 0 0 10 %
Remarque / Observation		
CEC= 1, Présence de bulles d'air entre les bandes >16000 mm ² sur plus de 3 bandes consécutives		
No photo:		20170725_0047
No recommandation(s):		
Identification		
Section :	Axe / Travée :	
5	32W-33W	
Position :		
--		
Groupe d'élément :		
Systèmes structuraux		
Élément :		
Diaphragme 1		
Localisation :		
--		
Cote CEC		Cote CEM
2		A B C D % 99 1 0 0 %
Remarque / Observation		
Fissure longitudinale le long d'un câble de précontrainte (1) pour un diaphragme qui possède seulement un câble de précontrainte.		
No photo:		20170725_0009
No recommandation(s):		cunerec.

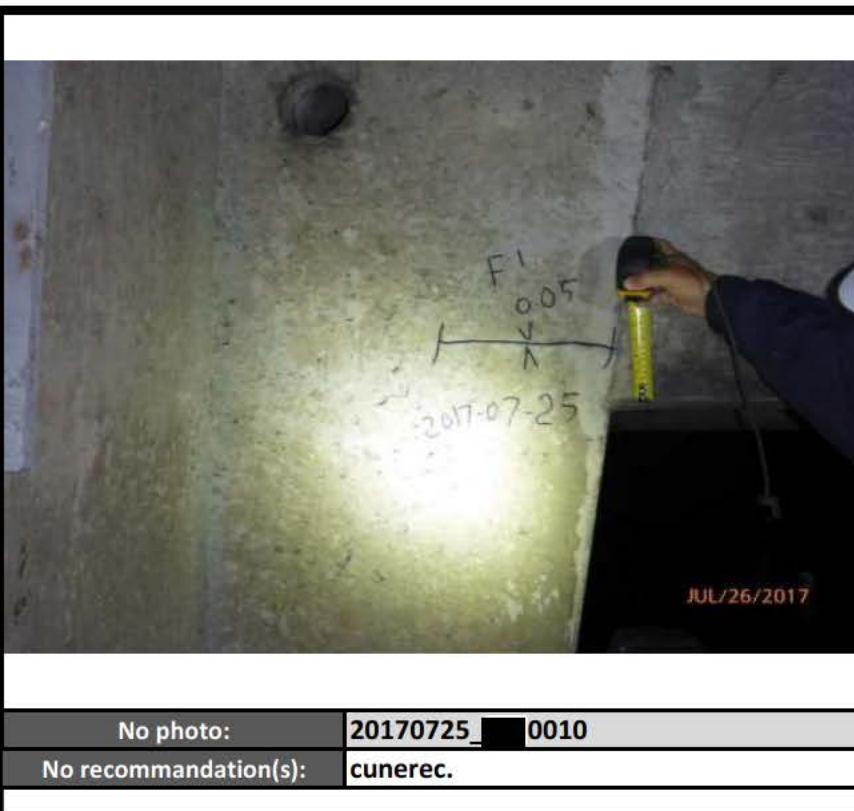
Identification		
Section :	Axe / Travée :	
5	32W-33W	
Position :		
--		
Groupe d'élément :		
Systèmes structuraux		
Élément :		
Diaphragme 1		
Localisation :		
--		
Cote CEC		Cote CEM
2		A B C D % 99 1 0 0 %
Remarque / Observation		
Fissure longitudinale le long d'un câble de précontrainte (1) pour un diaphragme qui possède seulement un câble de précontrainte.		
No photo:		20170725_0010
No recommandation(s):		cunerec.

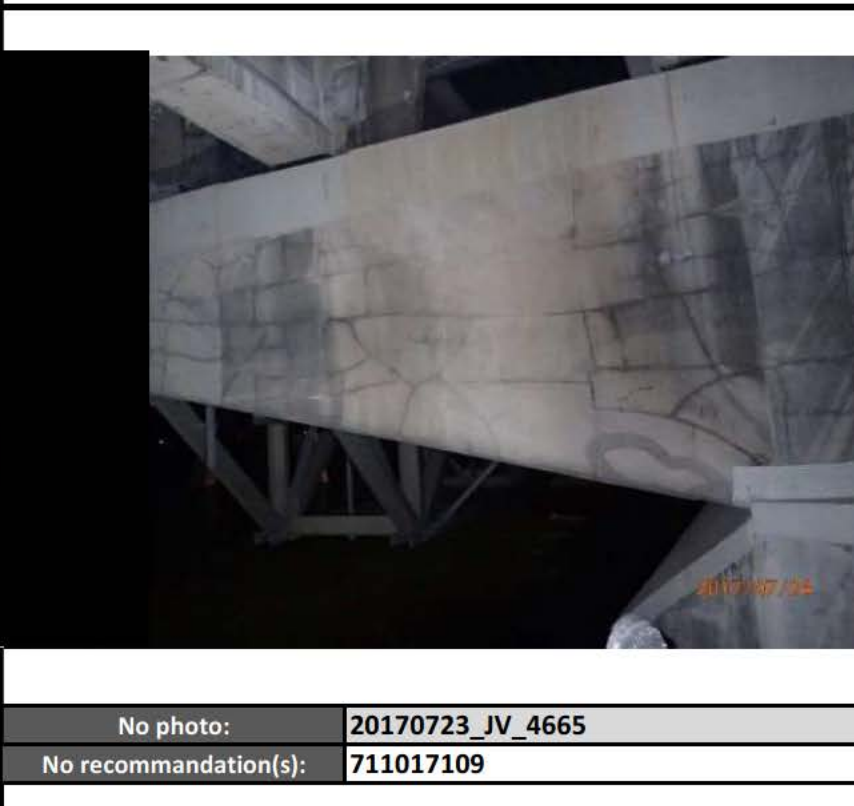
Identification		
Section :	Axe / Travée :	
5	33W	
Position :		
--		
Groupe d'élément :		
Unité de fondation		
Élément :		
Chevêtre		
Localisation :		
--		
Cote CEC		Cote CEM
2		A B C D % 49 50 1 0 %
Remarque / Observation		
fissure potentiellement due aux efforts dans la portion en porte-à-faux jusqu'à 0,3 mm		
No photo:		20170723_JV_4665
No recommandation(s):		711017109

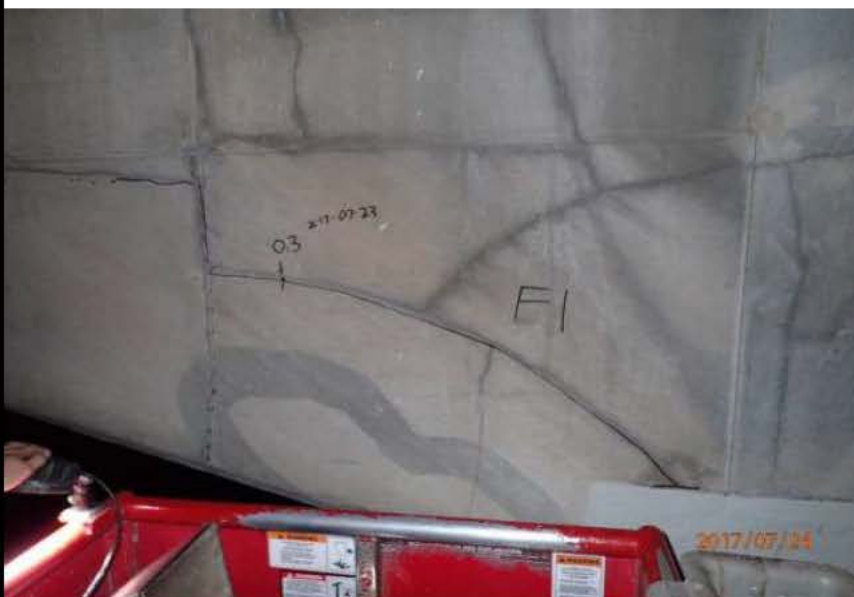
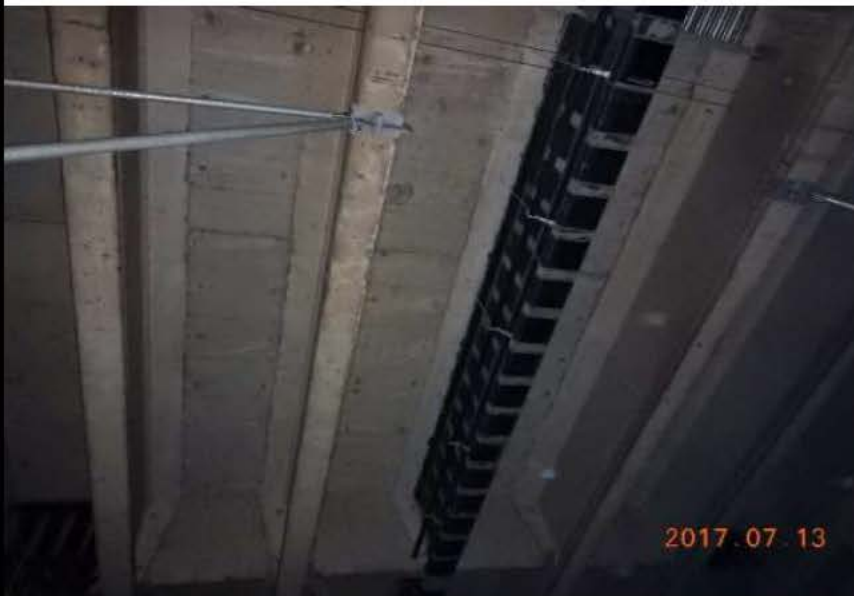
Axe : Champlain		Section : 5		Structure : Pont Champlain	
Identification					
Section :	Axe / Travée :				
5	33W				
Position :					
--					
Groupe d'élément :					
Unité de fondation					
Élément :					
Chevêtre					
Localisation :					
--					
Cote CEC		Cote CEM			
2		A B C D % 49 50 1 0 %			
Remarque / Observation					
fissure potentiellement due aux efforts dans la portion en porte-à-faux jusqu'à 0,3 mm					
No photo:				20170723_JV_4663	
No recommandation(s):				711017109	
Identification					
Section :	Axe / Travée :				
5	33W-34W				
Position :					
--					
Groupe d'élément :					
Platelage					
Élément :					
Platelage					
Localisation :					
D3 @ D4					
Cote CEC		Cote CEM			
1		A B C D % 94 5 1 0 %			
Remarque / Observation					
CEC=1, Extrémités Est et Ouest, hypothèse de plus de 1,5 câbles perdus dans un intervalle de 6 m. Défauts affectant la capacité de la dalle à supporter les charges de façon très importante

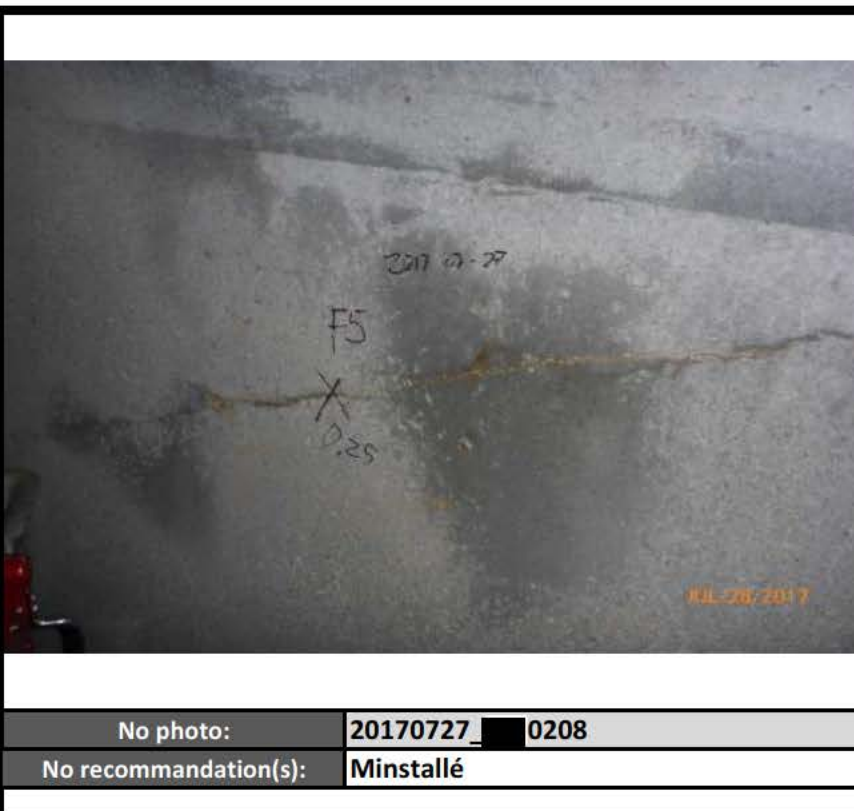
Identification		
Section :	Axe / Travée :	
5	33W-34W	
Position :		
--		
Groupe d'élément :		
Systèmes structuraux		
Élément :		
Poutre P1		
Localisation :		
--		
Cote CEC		Cote CEM
1		A B C D % 93 6 1 0 %
Remarque / Observation		
Fissures longitudinales le long des câbles de précontrainte (5 +)		
No photo:		20170727_0208
No recommandation(s):		Mininstallé

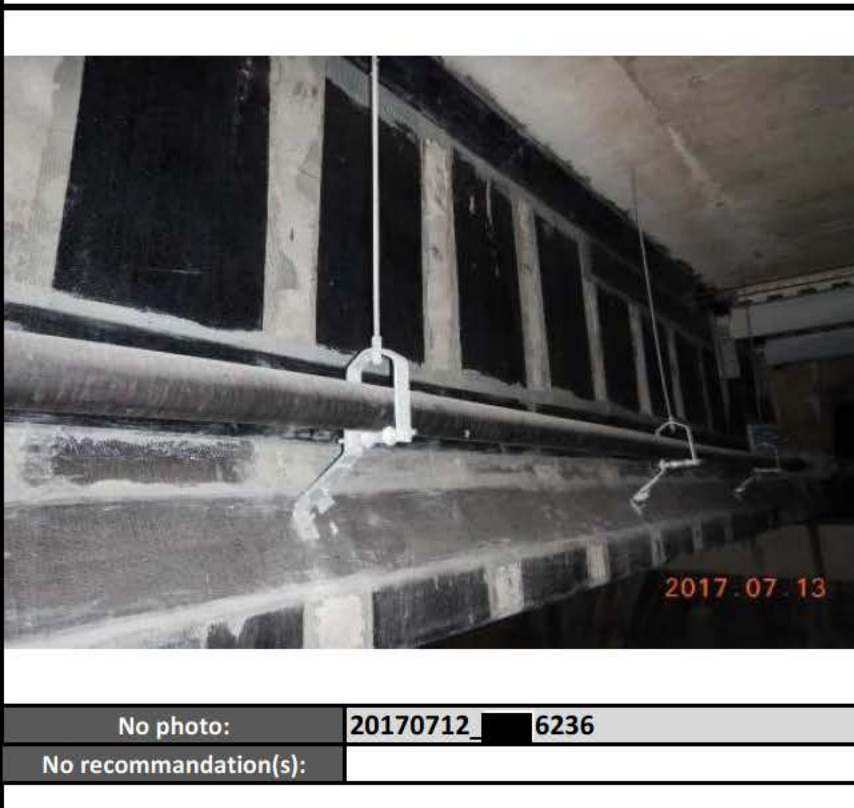
Identification		
Section :	Axe / Travée :	
5	33W-34W	
Position :		
--		
Groupe d'élément :		
Systèmes structuraux		
Élément :		
Poutre P4		
Localisation :		
--		
Cote CEC		Cote CEM
1		A B C D % 95 5 0 0 %
Remarque / Observation		
Minimum de quatre (4) câbles affectés par la corrosion pouvant affecter sa capacité à supporter les charges de façon très importante (cachés par PRFC)		
No photo:		20170712_6236
No recommandation(s):

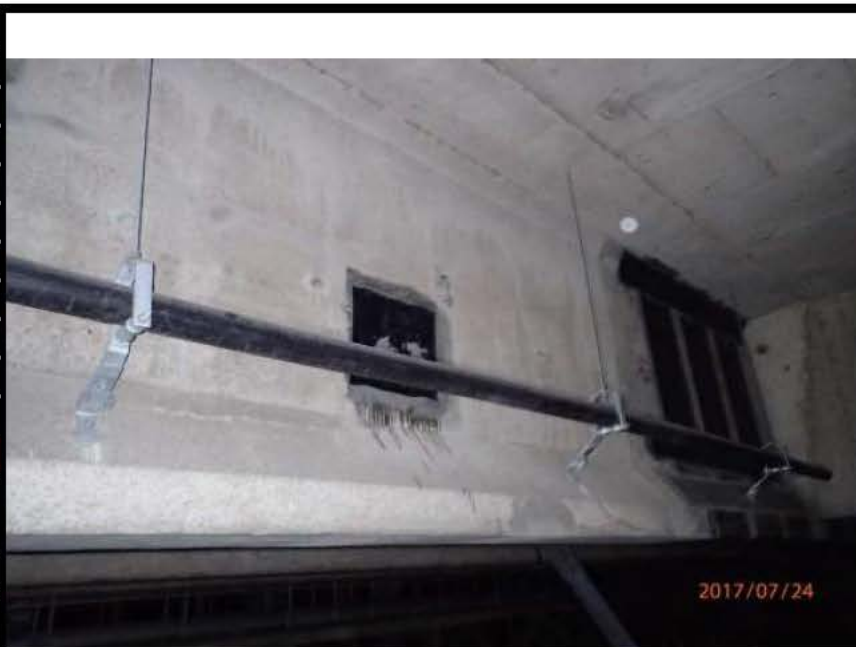
Identification		
Section :	Axe / Travée :	
5	33W-34W	
Position :		
--		
Groupe d'élément :		
Systèmes structuraux		
Élément :		
Poutre P4		
Localisation :		
--		
Cote CEC		Cote CEM
1		A B C D % 95 5 0 0 %
Remarque / Observation		
CEC=1, délaminage et éclatement avec torons visibles corrodés avec perte de section supérieure à 30% avec fissuration périphérique (réparé)		
No photo:		20170723_JV_4685
No recommandation(s):

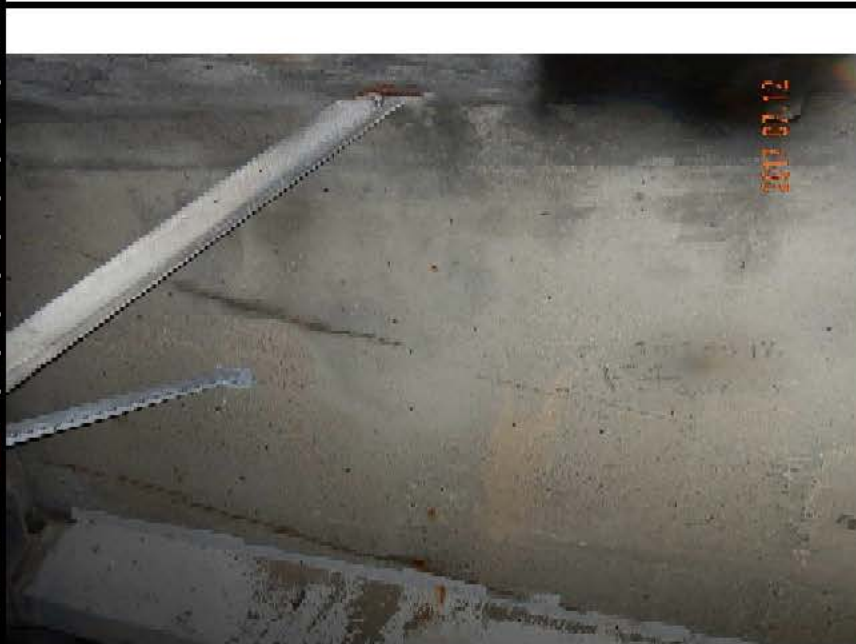
Identification		
Section :	Axe / Travée :	
5	33W-34W	
Position :		
--		
Groupe d'élément :		
Systèmes structuraux		
Élément :		
Poutre P7		
Localisation :		
--		
Cote CEC		Cote CEM
1		A B C D % 85 12 2 1 %
Remarque / Observation		
Fissures longitudinales le long des câbles de précontrainte (5+)		
No photo:		20170712_6222
No recommandation(s):

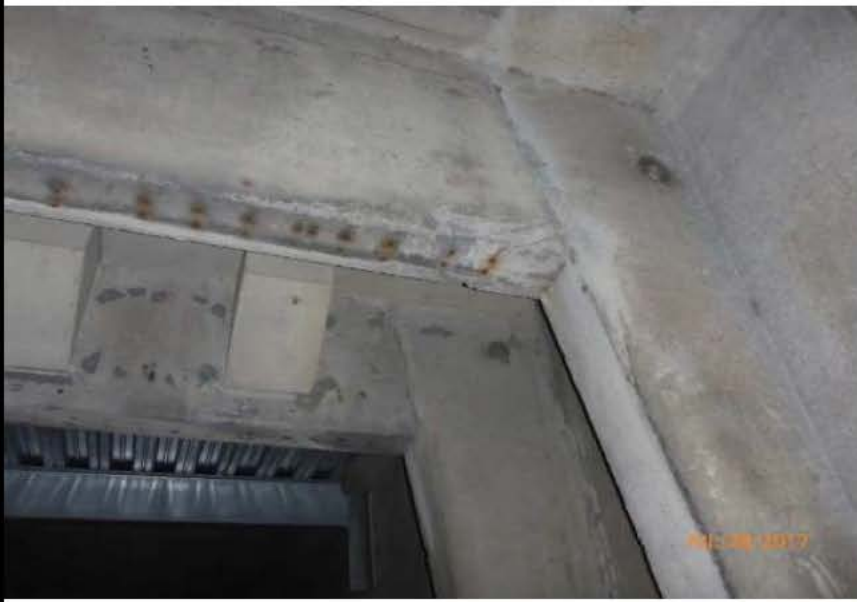
Identification		
Section :	Axe / Travée :	
5	33W-34W	
Position :		
--		
Groupe d'élément :		
Systèmes structuraux		
Élément :		
Diaphragme 1		
Localisation :		
--		
Cote CEC		Cote CEM
1		A B C D % 93 5 1 1 %
Remarque / Observation		
Éclatement avec torons visibles corrodés		
No photo:		20170727_0239
No recommandation(s):		cunerec.

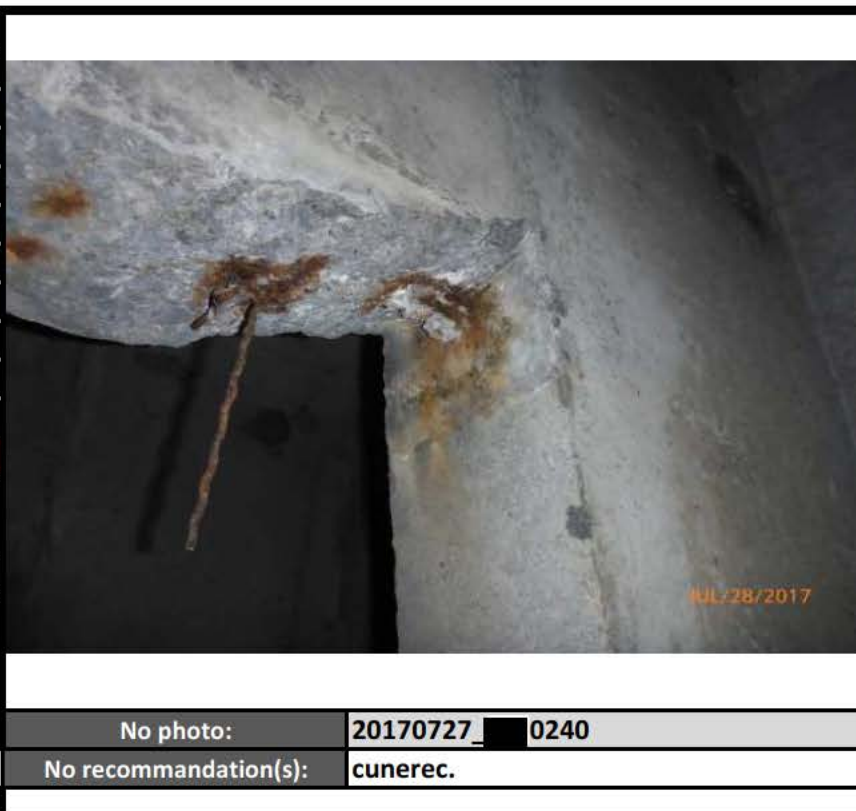
Identification		
Section :	Axe / Travée :	
5	33W-34W	
Position :		
--		
Groupe d'élément :		
Systèmes structuraux		
Élément :		
Diaphragme 1		
Localisation :		
--		
Cote CEC		Cote CEM
1		A B C D % 93 5 1 1 %
Remarque / Observation		
Éclatement avec torons visibles corrodés		
No photo:		20170727_0240
No recommandation(s):		cunerec.

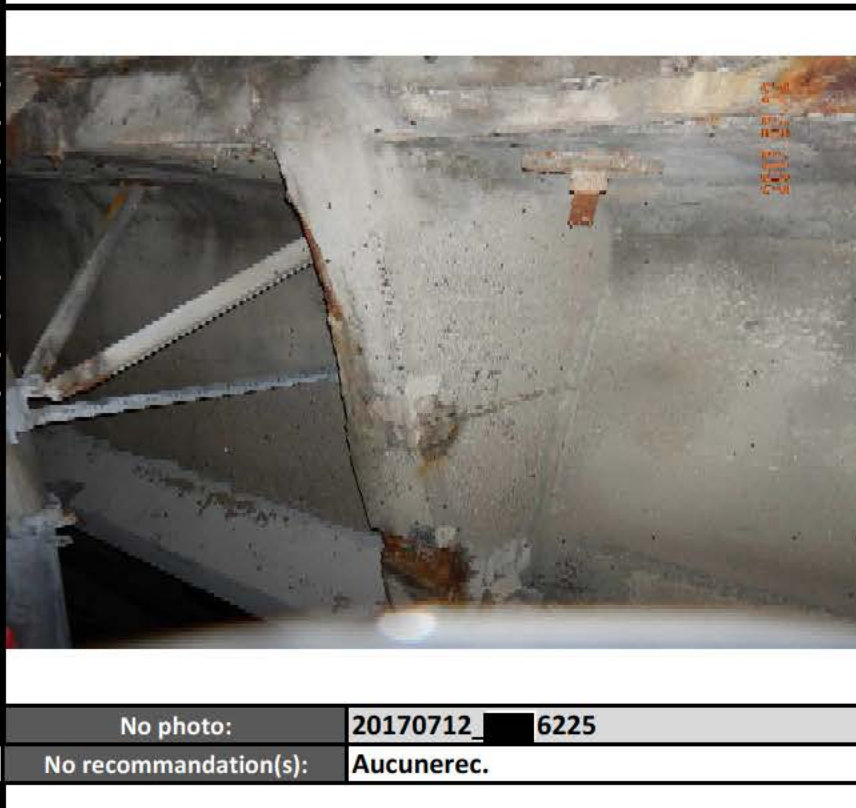
Identification		
Section :	Axe / Travée :	
5	33W-34W	
Position :		
--		
Groupe d'élément :		
Systèmes structuraux		
Élément :		
Diaphragme 3		
Localisation :		
--		
Cote CEC		Cote CEM
2		A B C D % 94 5 1 0 %
Remarque / Observation		
Tête d'ancrage de précontrainte exposée		
No photo:		20170712_6225
No recommandation(s):		Aucunerec.

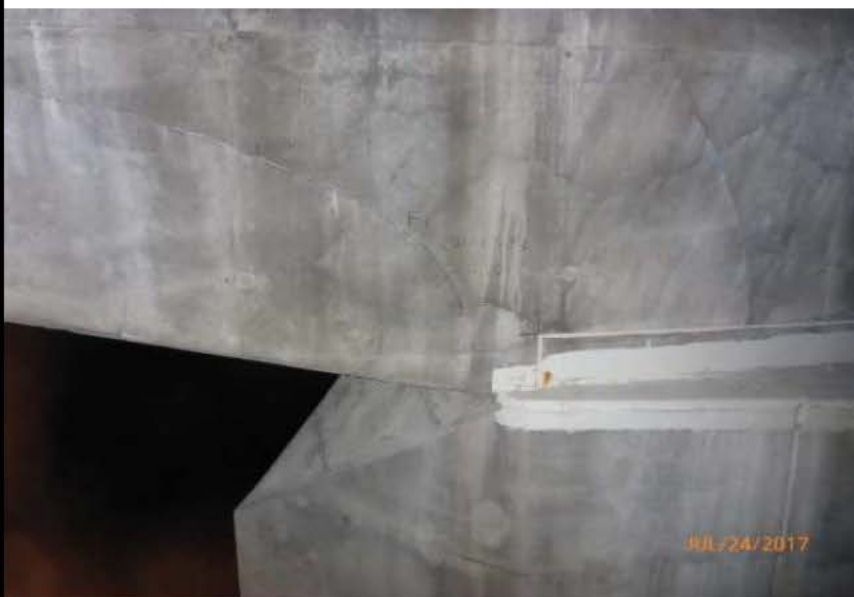
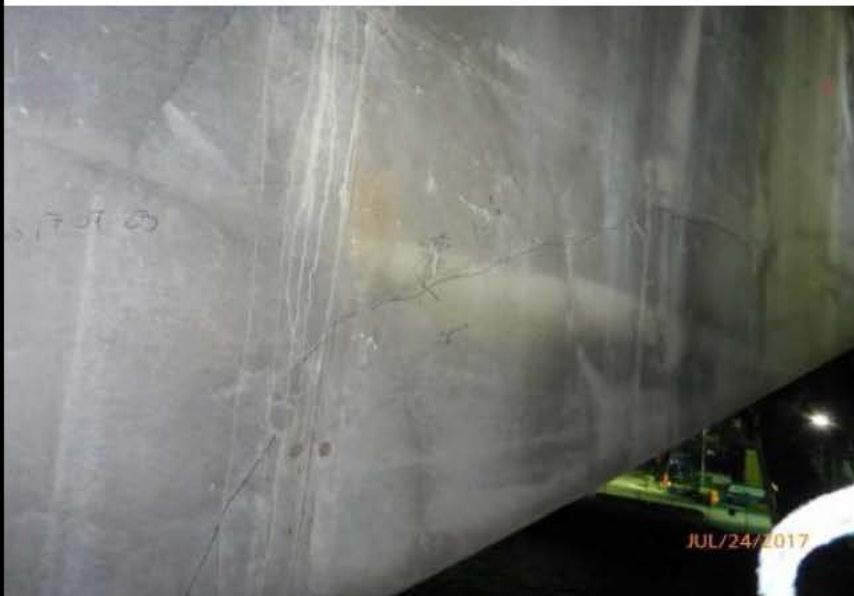
Axe : Champlain		Section : 5		Structure : Pont Champlain	
Identification					
Section :	Axe / Travée :				
5	34W				
Position :					
--					
Groupe d'élément :					
Unité de fondation					
Élément :					
Chevêtre					
Localisation :					
--					
Cote CEC		Cote CEM			
1		A B C D % 38 60 1 1 %			
Remarque / Observation					
fissure potentiellement due aux efforts dans la portion en porte-à-faux jusqu'à 0,5 mm					
No photo:		20170723_0876			
No recommandation(s):		71101711117109			
Identification					
Section :	Axe / Travée :				
5	34W				
Position :					
--					
Groupe d'élément :					
Unité de fondation					
Élément :					
Chevêtre					
Localisation :					
--					
Cote CEC		Cote CEM			
1		A B C D % 38 60 1 1 %			
Remarque / Observation					
fissure potentiellement due aux efforts dans la portion en porte-à-faux jusqu'à 0,5 mm					
No photo:		20170723_0880			
No recommandation(s):		71101711117109

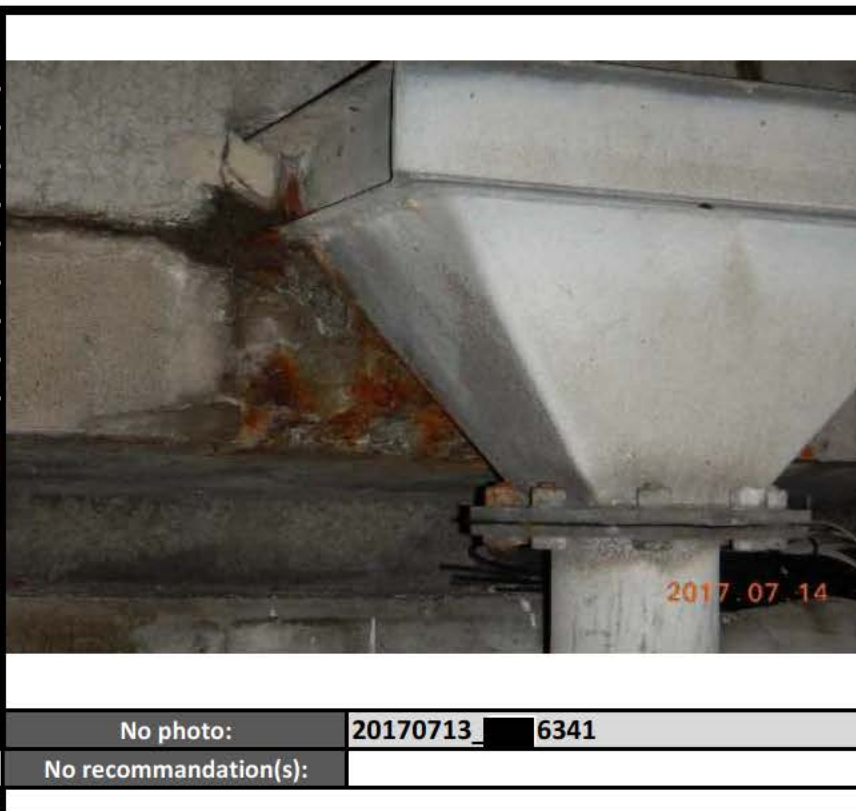
Identification		
Section :	Axe / Travée :	
5	34W-35W	
Position :		
--		
Groupe d'élément :		
Platelage		
Élément :		
Côté extérieur amont		
Localisation :		
--		
Cote CEC		Cote CEM
3		A B C D % 19 50 30 1 %
Remarque / Observation		
Délaminage et éclatement avec armatures visibles corrodées sur plus de 30% de la surface.		
No photo:		20170713_6341
No recommandation(s):

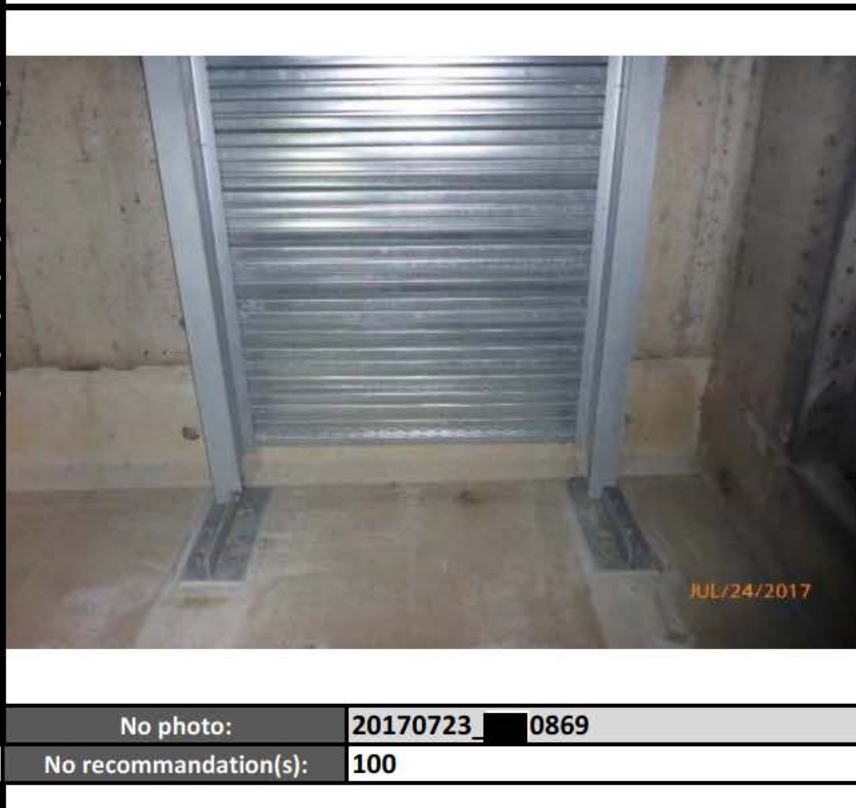
Identification		
Section :	Axe / Travée :	
5	34W-35W	
Position :		
--		
Groupe d'élément :		
Platelage		
Élément :		
Platelage		
Localisation :		
D3 @ D4		
Cote CEC		Cote CEM
1		A B C D % 98 0 1 1 %
Remarque / Observation		
Éclatement du béton avec câble visible et fils sectionnés (réparé)		
No photo:		20170723_0869
No recommandation(s):		100
