Ponts
**JACQUES CARTIER +
CHAMPLAIN**
Bridges
Canada

*Pont Champlain, Services de consultant,
Inspections annuelles des sections 5,
6 et 7 et services d'assistance pour
Inspection sur demande (2015-2018)
Contrat **62450***

Rapport d'inspection 2017 – Version finale
Janvier 2018

CHAPITRE 5. PHOTOGRAPHIES DES INSPECTIONS

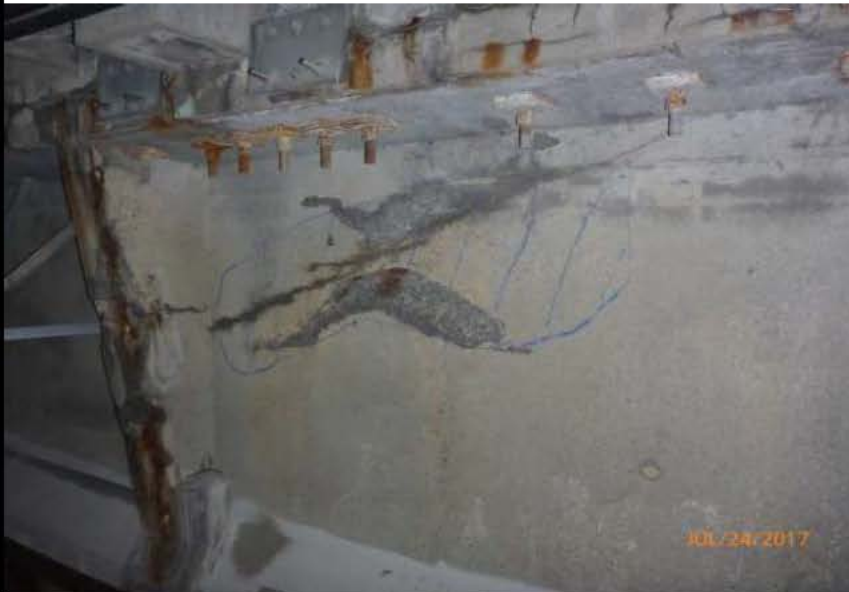
Identification		
Section :	Axe / Travée :	
5	34W-35W	
Position :		
--		
Groupe d'élément :		
Systèmes structuraux		
Élément :		
Poutre P1		
Localisation :		
--		
Cote CEC		Cote CEM
1		A B C D % 92 5 2 1 %
Remarque / Observation		
Éclatement du béton avec toron visible

10093 - Injecter les fissures des poutres (Section 5)

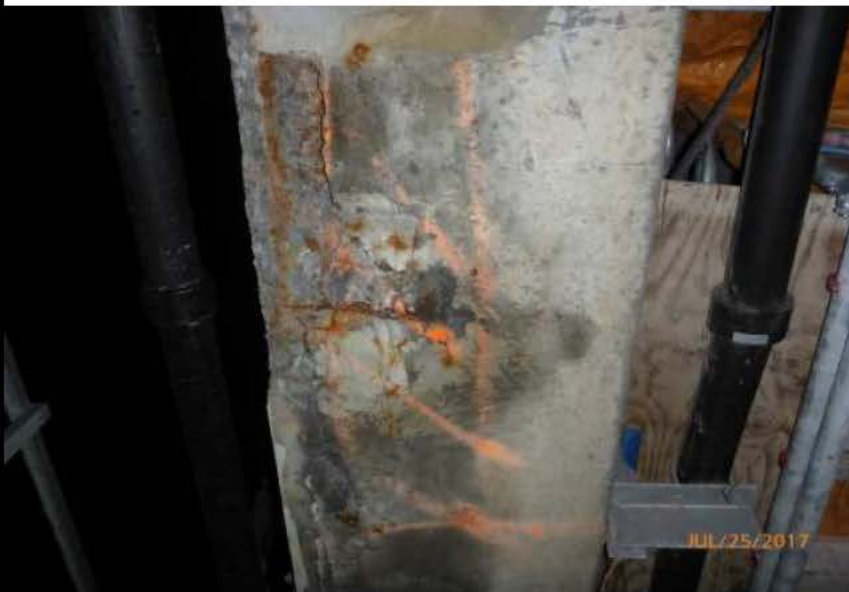
No photo:		20170723_0803
No recommandation(s):		10093
Identification		
Section :	Axe / Travée :	
5	34W-35W	
Position :		
--		
Groupe d'élément :		
Systèmes structuraux		
Élément :		
Poutre P7		
Localisation :		
--		
Cote CEC		Cote CEM
1		A B C D % 80 15 3 2 %
Remarque / Observation		
CEC=1, délaminage, éclatements avec armatures et torons visibles corrodés avec perte de section supérieure à 30% (un fil et un étrier sectionnés)

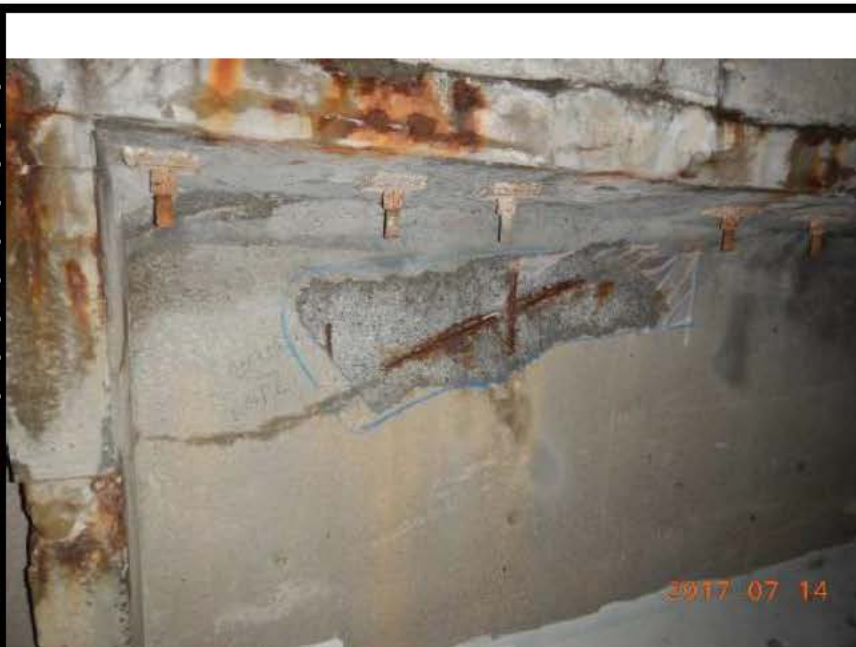
Identification		
Section :	Axe / Travée :	
5	34W-35W	
Position :		
--		
Groupe d'élément :		
Systèmes structuraux		
Élément :		
Poutre P7		
Localisation :		
--		
Cote CEC		Cote CEM
1		A B C D % 80 15 3 2 %
Remarque / Observation		
CEC=1, délaminage, éclatements avec armatures et torons visibles corrodés avec perte de section supérieure à 30% (un fil et un étrier sectionnés)		
No photo:		20170713_6355
No recommandation(s):		10093

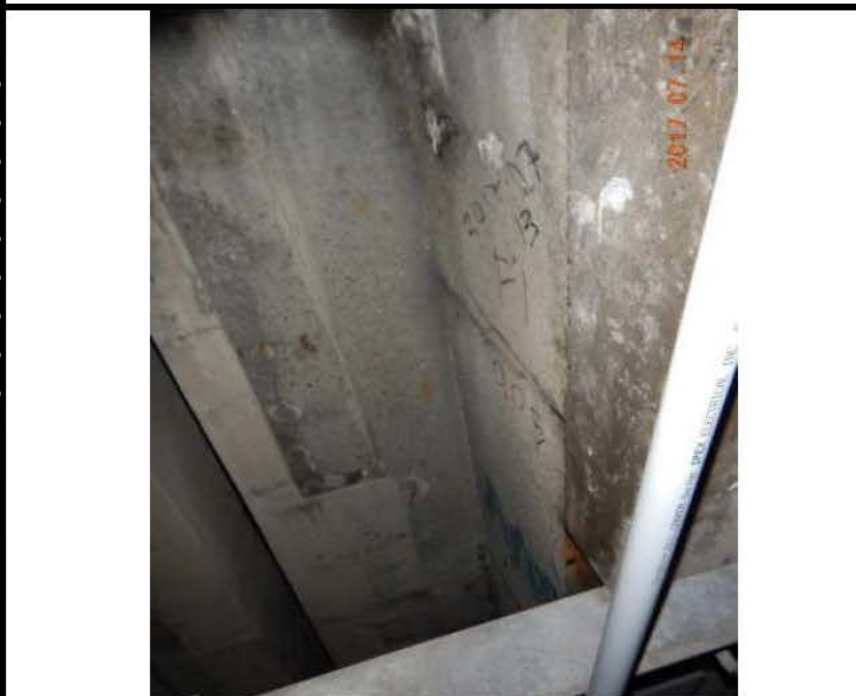
Identification		
Section :	Axe / Travée :	
5	34W-35W	
Position :		
--		
Groupe d'élément :		
Systèmes structuraux		
Élément :		
Diaphragme 1		
Localisation :		
--		
Cote CEC		Cote CEM
2		A B C D % 99 1 0 0 %
Remarque / Observation		
Fissure longitudinale le long d'un câble de précontrainte (1) pour un diaphragme qui possède seulement un câble de précontrainte		
No photo:		20170713_6344
No recommandation(s):		cunerec.

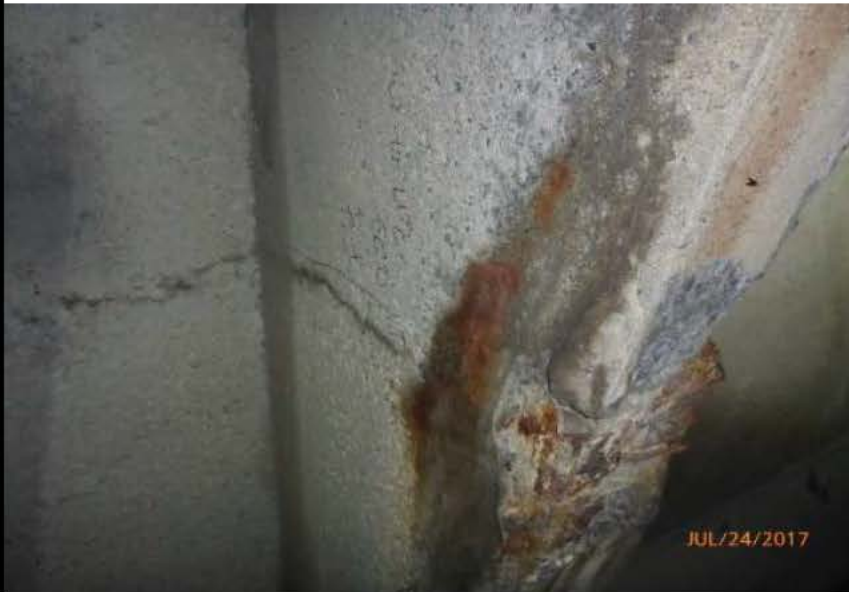
Identification		
Section :	Axe / Travée :	
5	34W-35W	
Position :		
--		
Groupe d'élément :		
Systèmes structuraux		
Élément :		
Diaphragme 2		
Localisation :		
--		
Cote CEC		Cote CEM
2		A B C D % 98 1 1 0 %
Remarque / Observation		
Fissures longitudinales le long des câbles de précontrainte (1).		
No photo:		20170723_0806
No recommandation(s):		Aucunerec.

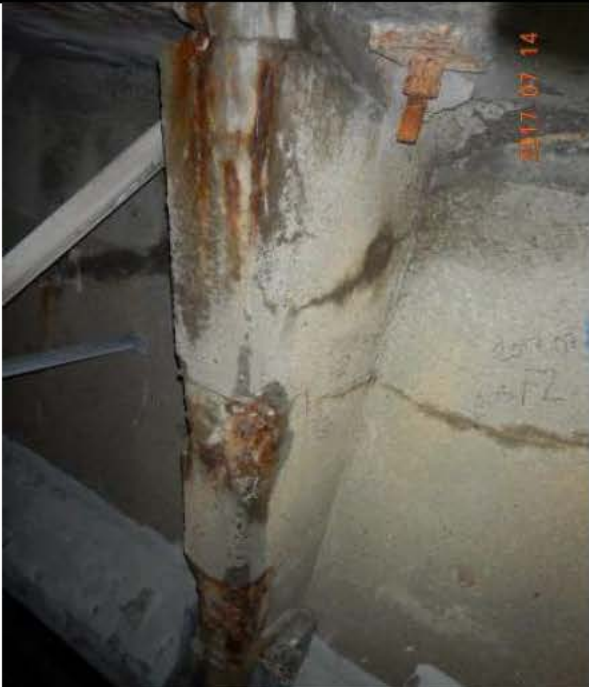
Identification		
Section :	Axe / Travée :	
5	34W-35W	
Position :		
--		
Groupe d'élément :		
Systèmes structuraux		
Élément :		
Diaphragme 2		
Localisation :		
--		
Cote CEC		Cote CEM
2		A B C D % 98 1 1 0 %
Remarque / Observation		
Ancrage exposé corrodé		
No photo:		20170713_6354
No recommandation(s):		Aucunerec.

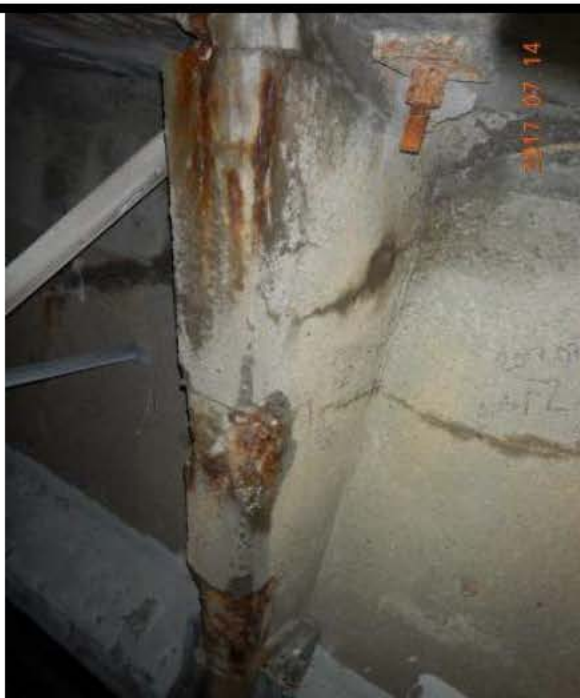
Identification		
Section :	Axe / Travée :	
5	34W-35W	
Position :		
--		
Groupe d'élément :		
Systèmes structuraux		
Élément :		
Diaphragme 3		
Localisation :		
--		
Cote CEC		Cote CEM
2		A B C D % 98 1 1 0 %
Remarque / Observation		
Ancrage exposé corrodé		
No photo:		20170713_6354
No recommandation(s):		Aucunerec.

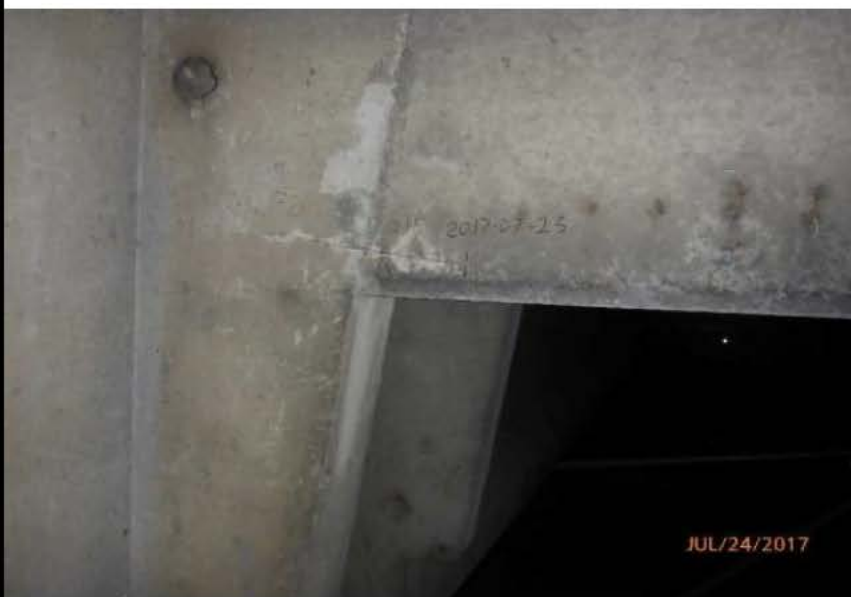
Identification		
Section :	Axe / Travée :	
5	34W-35W	
Position :		
--		
Groupe d'élément :		
Systèmes structuraux		
Élément :		
Diaphragme 4		
Localisation :		
--		
Cote CEC		Cote CEM
2		A B C D % 98 1 1 0 %
Remarque / Observation		
Fissure longitudinale le long d'un câble de précontrainte (1) pour un diaphragme qui possède seulement un câble de précontrainte		
No photo:		20170723_0868
No recommandation(s):		cunerec.

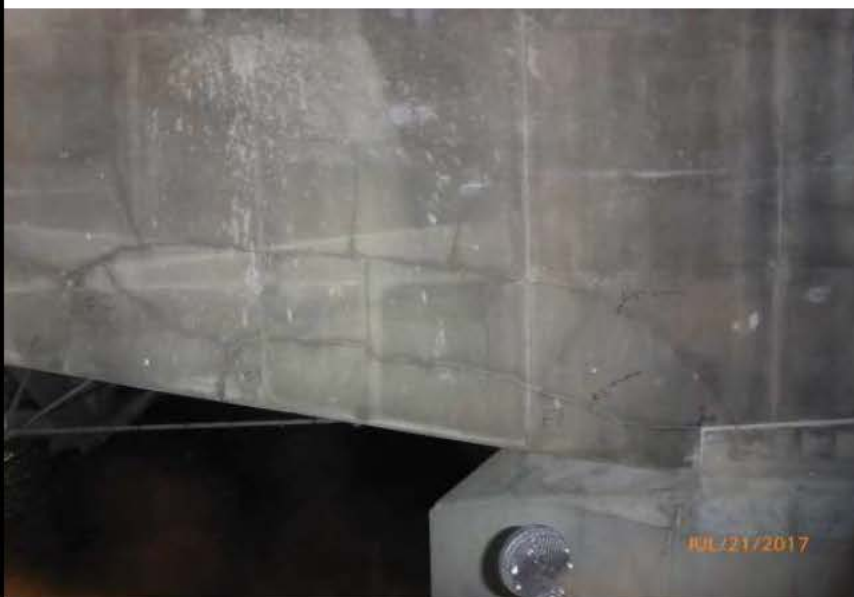
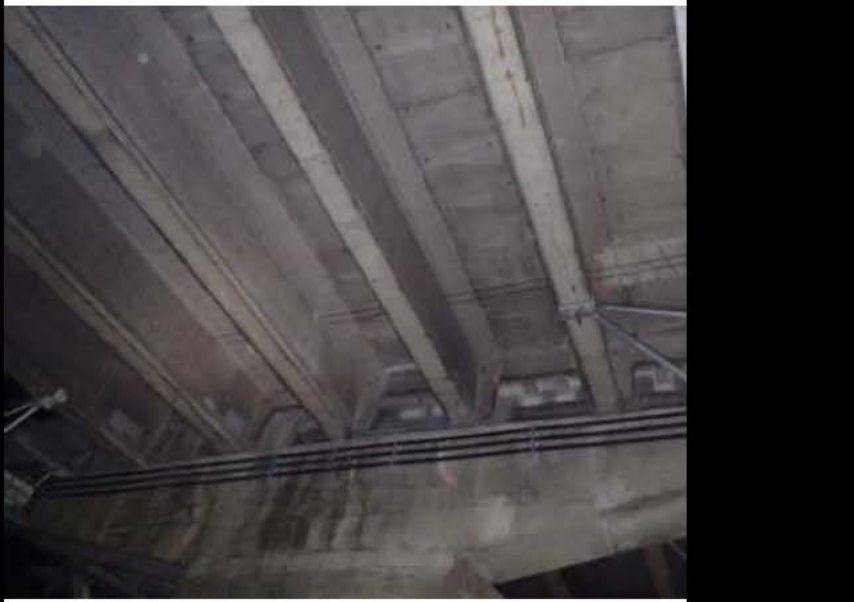
Axe : Champlain		Section : 5		Structure : Pont Champlain	
Identification					
Section :	Axe / Travée :				
5	35W				
Position :					
--					
Groupe d'élément :					
Unité de fondation					
Élément :					
Chevêtre					
Localisation :					
--					
Cote CEC				Cote CEM	
2				A B C D % 50 49 1 0 %	
Remarque / Observation					
Fissure potentiellement due aux efforts dans la portion en porte-à-faux jusqu'à 0,3mm					
				No photo:	20170720_0735
				No recommandation(s):	7110,17111,17109
Identification					
Section :	Axe / Travée :				
5	35W-36W				
Position :					
--					
Groupe d'élément :					
Systèmes structuraux					
Élément :					
Platelage					
Localisation :					
D1 @ D2					
Cote CEC				Cote CEM	
2				A B C D % 95 5 0 0 %	
Remarque / Observation					
Hypothèse: ancienne zone de délaminage périphérique					
				No photo:	20170720_JV_4553
				No recommandation(s):	cunerec.

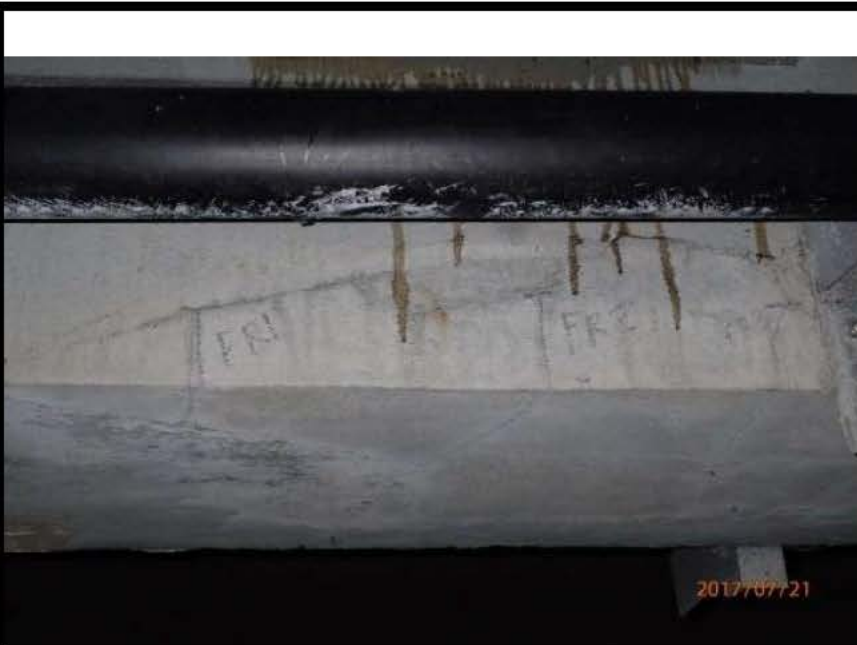
Axe : Champlain		Section : 5	Structure : Pont Champlain
Identification			
Section :	Axe / Travée :		
5	35W-36W		
Position :			
--			
Groupe d'élément :			
Systèmes structuraux			
Élément :			
Poutre P1			
Localisation :			
--			
Cote CEC		Cote CEM	
1		A B C D % 97 2 0 1 %	
Remarque / Observation			
Fissures verticales de retrait au centre de la portée			
		No photo:	20170720_JV_4531
		No recommandation(s):	Minstallé
Identification			
Section :	Axe / Travée :		
5	35W-36W		
Position :			
--			
Groupe d'élément :			
Systèmes structuraux			
Élément :			
Poutre P1			
Localisation :			
--			
Cote CEC		Cote CEM	
1		A B C D % 97 2 0 1 %	
Remarque / Observation			
CEC = 2 , minimum de quatre (4) câbles affectés par la corrosion pouvant affecter sa capacité à supporter les charges de façon importante (cachés par PRFC)			
		No photo:	20170720_0741
		No recommandation(s):	Minstallé

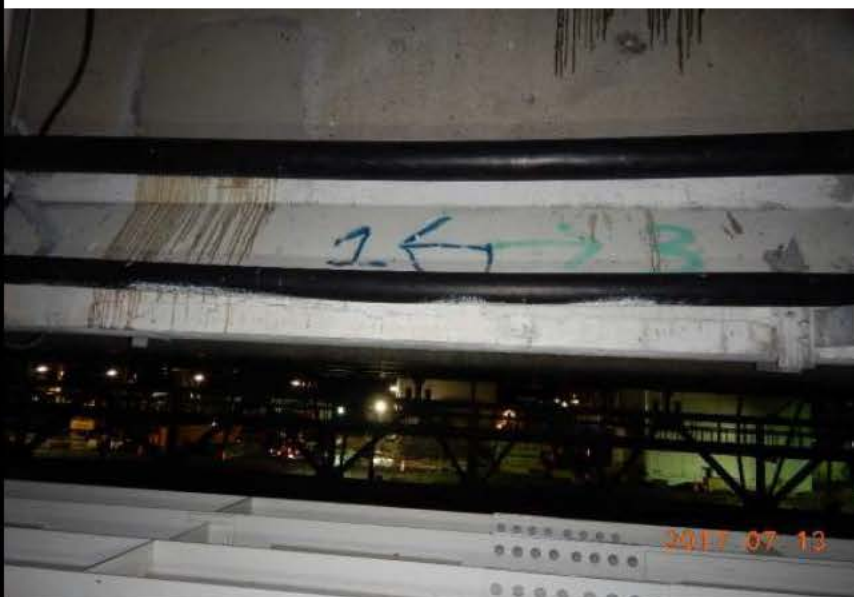
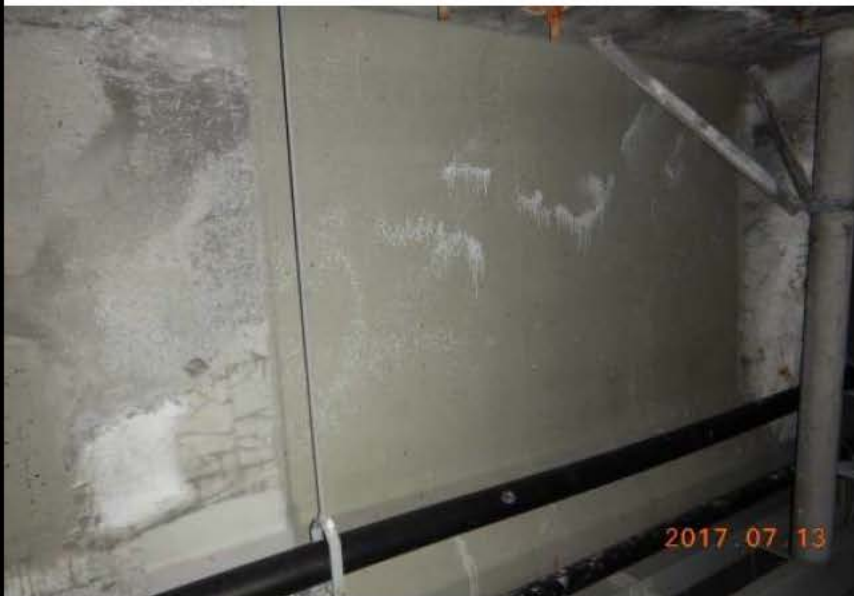
Axe : Champlain		Section : 5		Structure : Pont Champlain	
Identification					
Section :	Axe / Travée :				
5	35W-36W				
Position :					
--					
Groupe d'élément :					
Systèmes structuraux					
Élément :					
Poutre P7					
Localisation :					
--					
Cote CEC		Cote CEM			
1		A B C D % 93 5 1 1 %			
Remarque / Observation					
Fissures verticales de retrait au centre de la poutre					
				No photo:	20170712_6276
				No recommandation(s):	Aucunerec.
Identification					
Section :	Axe / Travée :				
5	35W-36W				
Position :					
--					
Groupe d'élément :					
Systèmes structuraux					
Élément :					
Poutre P7					
Localisation :					
--					
Cote CEC		Cote CEM			
1		A B C D % 93 5 1 1 %			
Remarque / Observation					
CEC=1, minimum de six (6) câbles affectés par la corrosion pouvant affecter sa capacité à supporter les charges de façon très importante (cachés par PRFC)					
				No photo:	20170712_6279
				No recommandation(s):	Aucunerec.

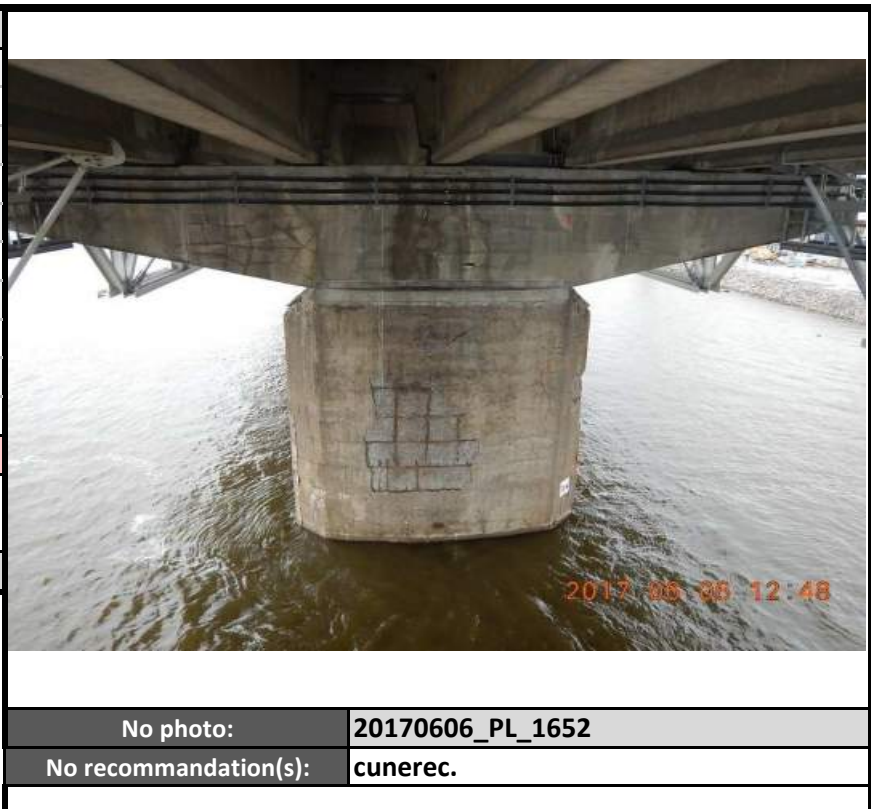
Identification		
Section :	Axe / Travée :	
5	36W	
Position :		
--		
Groupe d'élément :		
Unité de fondation		
Élément :		
Fût		
Localisation :		
--		
Cote CEC		Cote CEM
2		A B C D % 0 8 91 1 %
Remarque / Observation		
Éclatement avec armature corrodée visible, Perte de section supérieure à 30%		
No photo:		20170606_PL_1652
No recommandation(s):		cunerec.

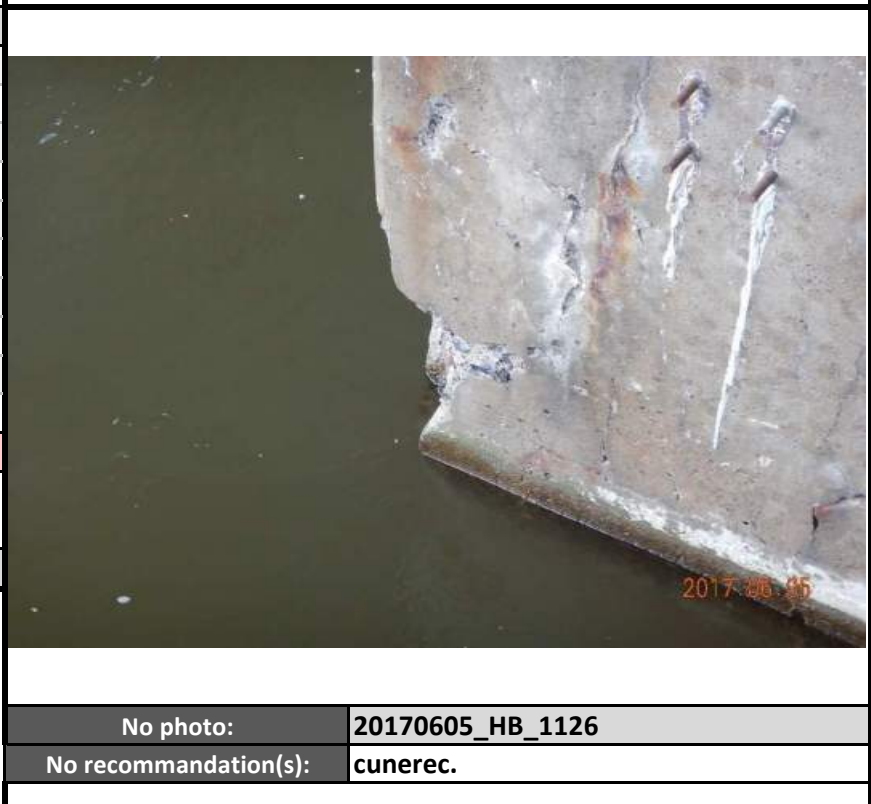
Identification		
Section :	Axe / Travée :	
5	36W	
Position :		
--		
Groupe d'élément :		
Unité de fondation		
Élément :		
Fût		
Localisation :		
--		
Cote CEC		Cote CEM
2		A B C D % 0 8 91 1 %
Remarque / Observation		
Éclatement avec armature corrodée visible, Perte de section supérieure à 30%		
No photo:		20170605_HB_1126
No recommandation(s):		cunerec.

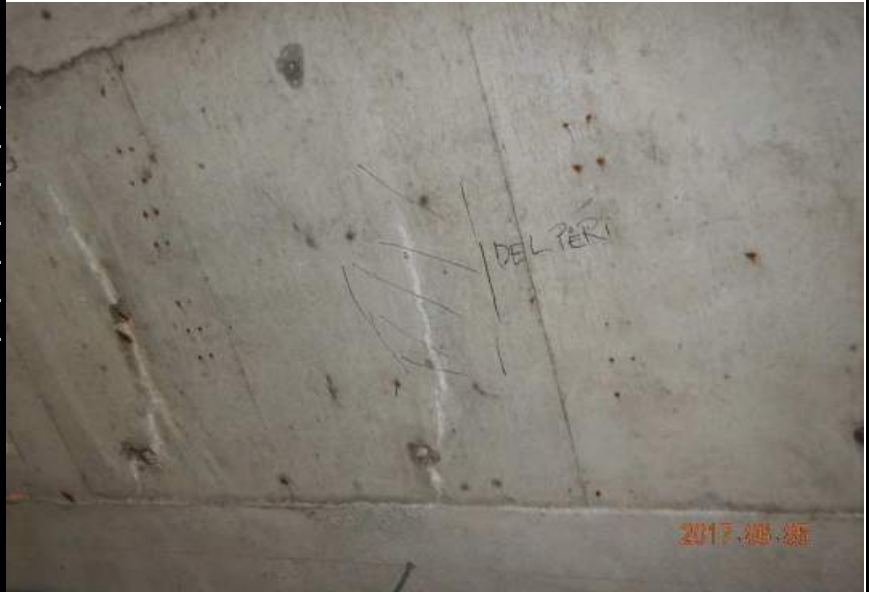
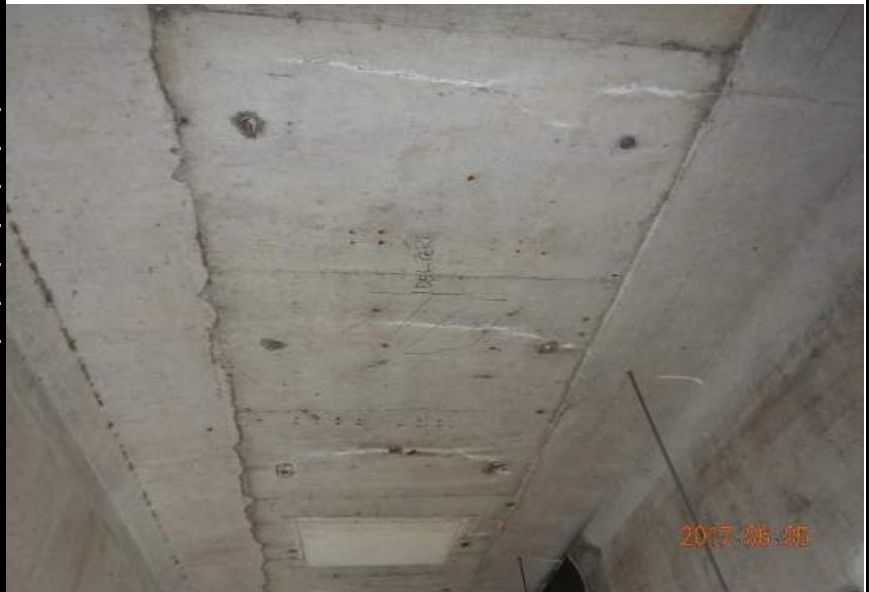
Identification		
Section :	Axe / Travée :	
5	36W-37W	
Position :		
--		
Groupe d'élément :		
Platelage		
Élément :		
Platelage		
Localisation :		
D2 @ D3		
Cote CEC		Cote CEM
2		A B C D % 93 6 1 0 %
Remarque / Observation		
CEC=2 Délaminage avec fissuration périphérique 1500 mm x 500mm.		
No photo:		20170605_HB_1205
No recommandation(s):		
Identification		
Section :	Axe / Travée :	
5	36W-37W	
Position :		
--		
Groupe d'élément :		
Platelage		
Élément :		
Platelage		
Localisation :		
D2 @ D3		
Cote CEC		Cote CEM
2		A B C D % 93 6 1 0 %
Remarque / Observation		
CEC=2 Délaminage avec fissuration périphérique 1500 mm x 500mm.		
No photo:		20170605_HB_1206
No recommandation(s):

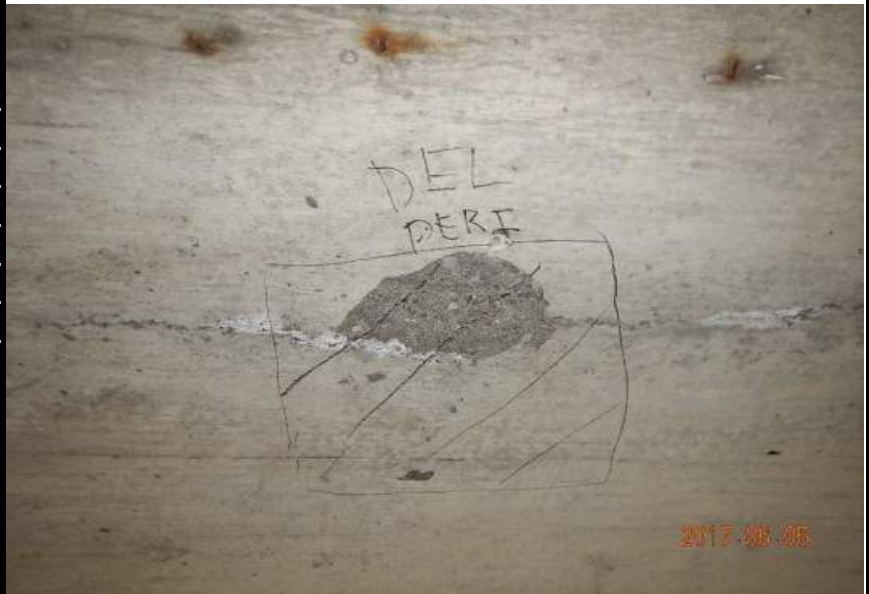
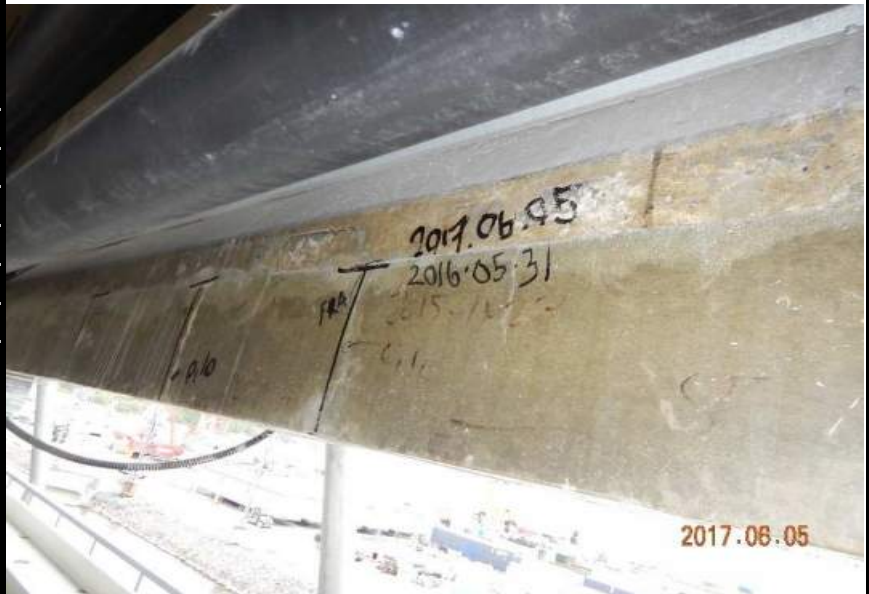
Identification		
Section :	Axe / Travée :	
5	36W-37W	
Position :		
--		
Groupe d'élément :		
Platelage		
Élément :		
Platelage		
Localisation :		
D3 @ D4		
Cote CEC		Cote CEM
2		A B C D % 94 5 1 0 %
Remarque / Observation		
CEC=2 Délaminage avec fissuration périphérique 300 mm x 300mm		
No photo:		20170605_HB_1152
No recommandation(s):		
Identification		
Section :	Axe / Travée :	
5	36W-37W	
Position :		
--		
Groupe d'élément :		
Systèmes structuraux		
Élément :		
Poutre P1		
Localisation :		
--		
Cote CEC		Cote CEM
1		A B C D % 95 4 0 1 %
Remarque / Observation		
Fissures verticales de retrait au centre de la portée		
No photo:		20170605_HB_1166
No recommandation(s):		Aucunerec.

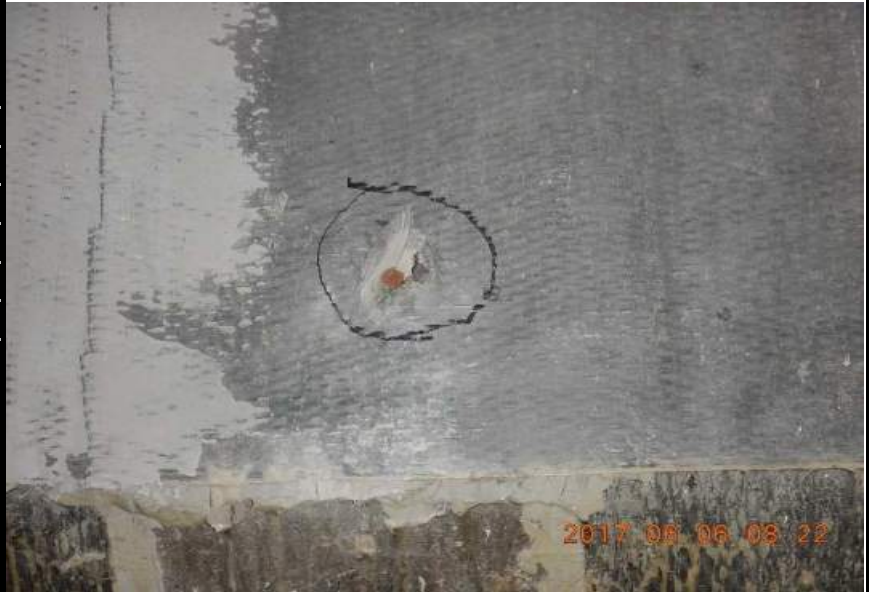
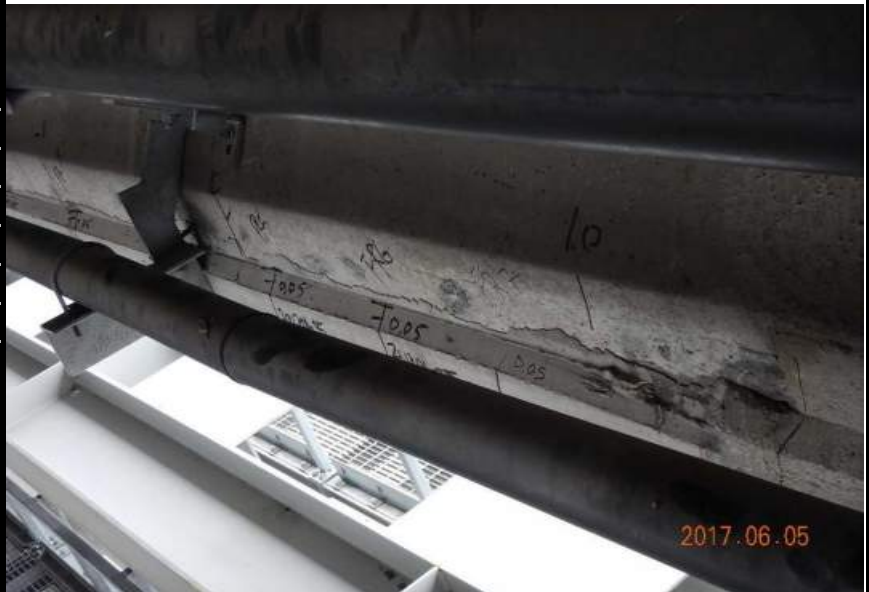
Identification		
Section :	Axe / Travée :	
5	36W-37W	
Position :		
--		
Groupe d'élément :		
Systèmes structuraux		
Élément :		
Renfort - PRFC - P1		
Localisation :		
--		
Cote CEC		Cote CEM
1		A B C D % 98 0 1 1 %
Remarque / Observation		
Dégradation de l'enduit de protection UV sur plus de 15% de la surface de la pire bande touchée.		
No photo:		20170606_PL_1577
No recommandation(s):		10117
Identification		
Section :	Axe / Travée :	
5	36W-37W	
Position :		
--		
Groupe d'élément :		
Systèmes structuraux		
Élément :		
Poutre P7		
Localisation :		
--		
Cote CEC		Cote CEM
1		A B C D % 93 5 1 1 %
Remarque / Observation		
Fissures de retrait au centre de la poutre		
No photo:		20170605_HB_1198
No recommandation(s):		Mininstallé

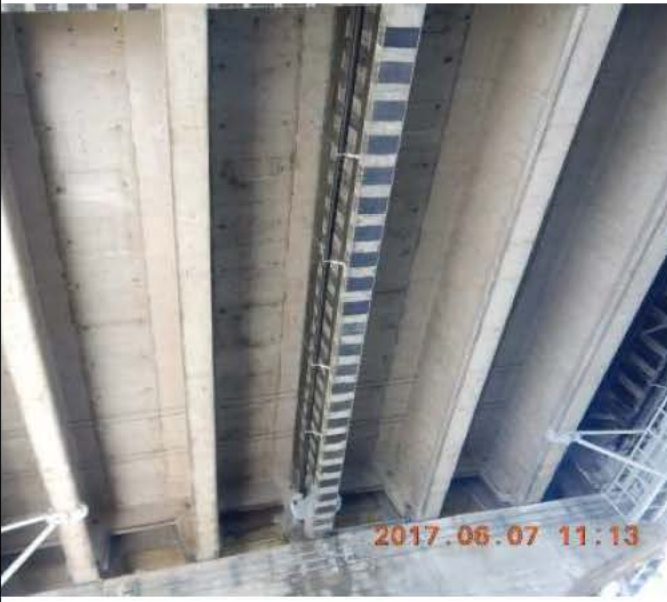
Identification		
Section :	Axe / Travée :	
5	37W-38W	
Position :		
--		
Groupe d'élément :		
Platelage		
Élément :		
Platelage		
Localisation :		
D1 @ D2		
Cote CEC		Cote CEM
1		A B C D % 96 4 0 0 %
Remarque / Observation		
CEC=1. hypothèse anciennes zones d'éclatement avec torons visibles		
No photo:		20170607_PL_1722
No recommandation(s):		cunerec.

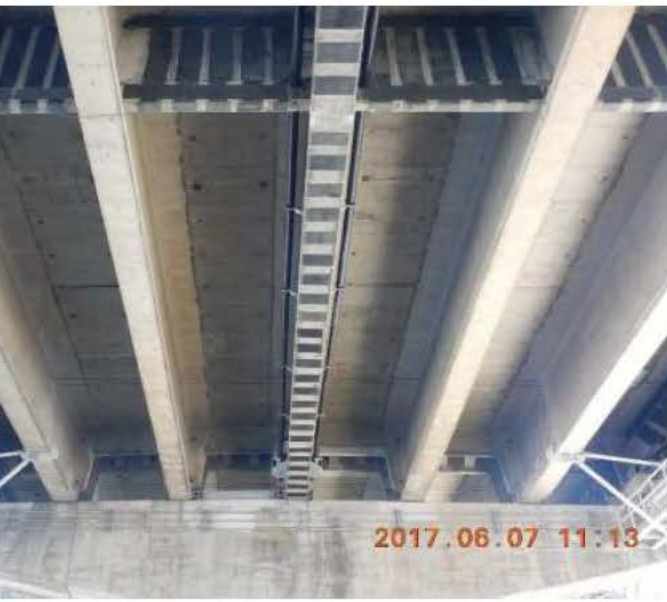
Identification		
Section :	Axe / Travée :	
5	37W-38W	
Position :		
--		
Groupe d'élément :		
Platelage		
Élément :		
Platelage		
Localisation :		
D3 @ D4		
Cote CEC		Cote CEM
1		A B C D % 96 4 0 0 %
Remarque / Observation		
CEC=1. hypothèse anciennes zones d'éclatement avec torons visibles		
No photo:		20170607_PL_1724
No recommandation(s):		cunerec.

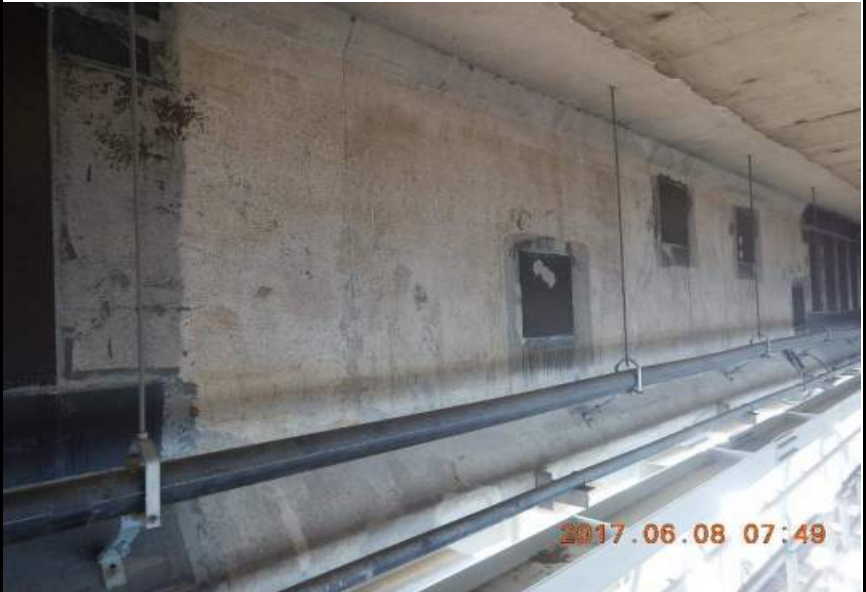
Identification		
Section :	Axe / Travée :	
5	37W-38W	
Position :		
--		
Groupe d'élément :		
Systèmes structuraux		
Élément :		
Poutre P1		
Localisation :		
--		
Cote CEC		Cote CEM
1		A B C D % 88 10 1 1 %
Remarque / Observation		
CEC = 1 , fissures verticales de retrait dans réparation au centre de la portée.		
No photo:		20170608_PL_1804
No recommandation(s):		Aucunerec.

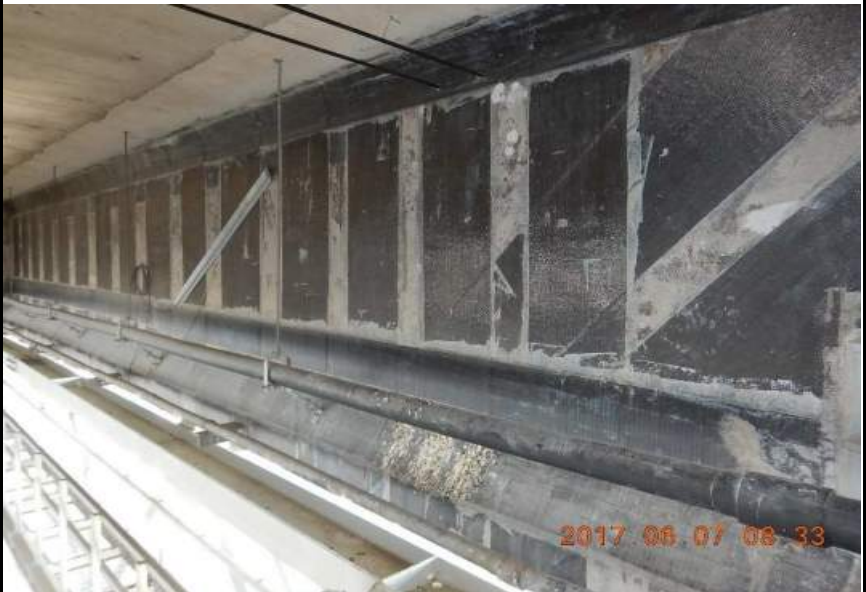
Identification		
Section :	Axe / Travée :	
5	37W-38W	
Position :		
--		
Groupe d'élément :		
Systèmes structuraux		
Élément :		
Poutre P1		
Localisation :		
--		
Cote CEC		Cote CEM
1		A B C D % 88 10 1 1 %
Remarque / Observation		
CEC = 1 , fissures longitudinales le long des câbles de précontrainte (5 ou +) (cachées par PRFC)		
No photo:		20170607_PL_1684
No recommandation(s):		Aucunerec.

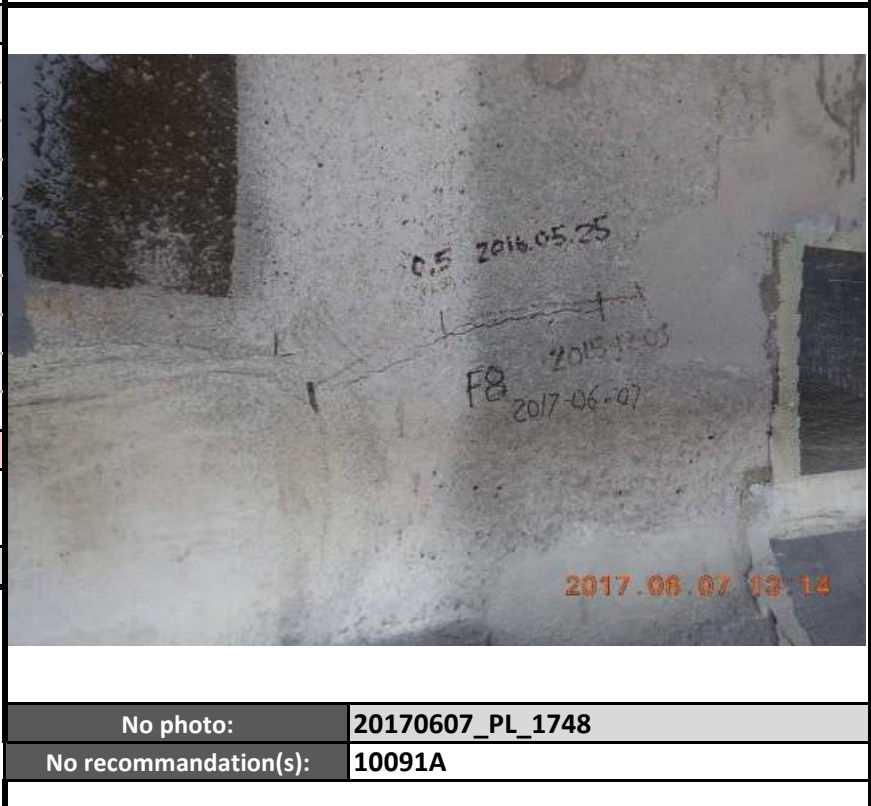
Identification		
Section :	Axe / Travée :	
5	37W-38W	
Position :		
--		
Groupe d'élément :		
Systèmes structuraux		
Élément :		
Poutre P4		
Localisation :		
--		
Cote CEC		Cote CEM
1		A B C D % 97 2 1 0 %
Remarque / Observation		
CEC=1 Fissures longitudinales le long des câbles de précontrainte (7)		
No photo:		20170607_PL_1748
No recommandation(s):		10091A

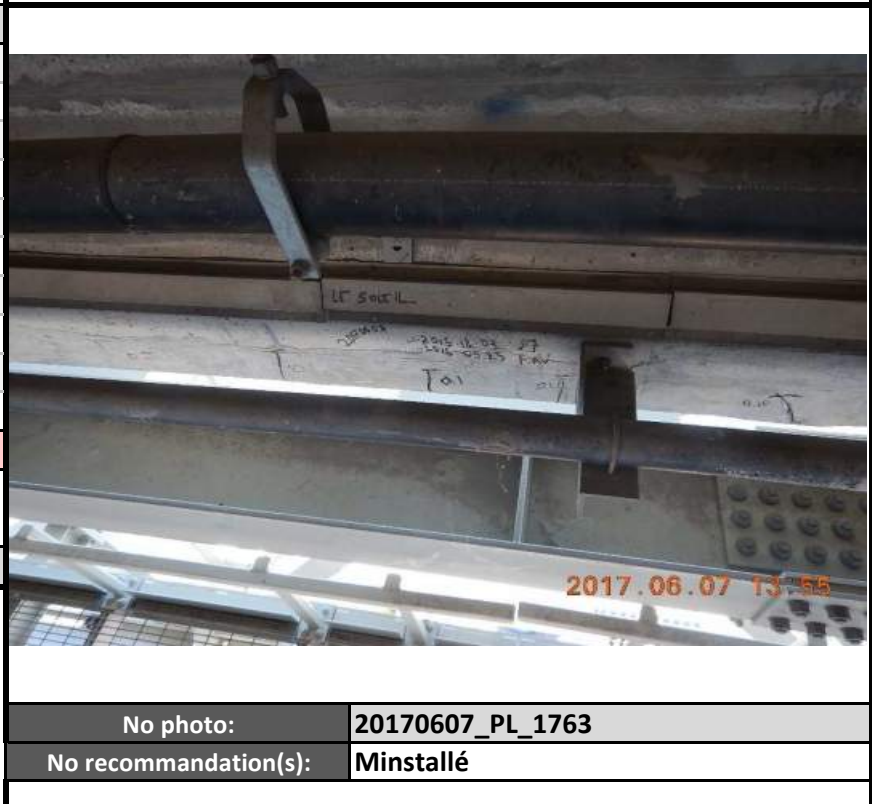
Identification		
Section :	Axe / Travée :	
5	37W-38W	
Position :		
--		
Groupe d'élément :		
Systèmes structuraux		
Élément :		
Poutre P7		
Localisation :		
--		
Cote CEC		Cote CEM
1		A B C D % 93 5 1 1 %
Remarque / Observation		
CEC = 1 , Fissures de retrait au centre de la poutre		
No photo:		20170607_PL_1763
No recommandation(s):		Mininstallé

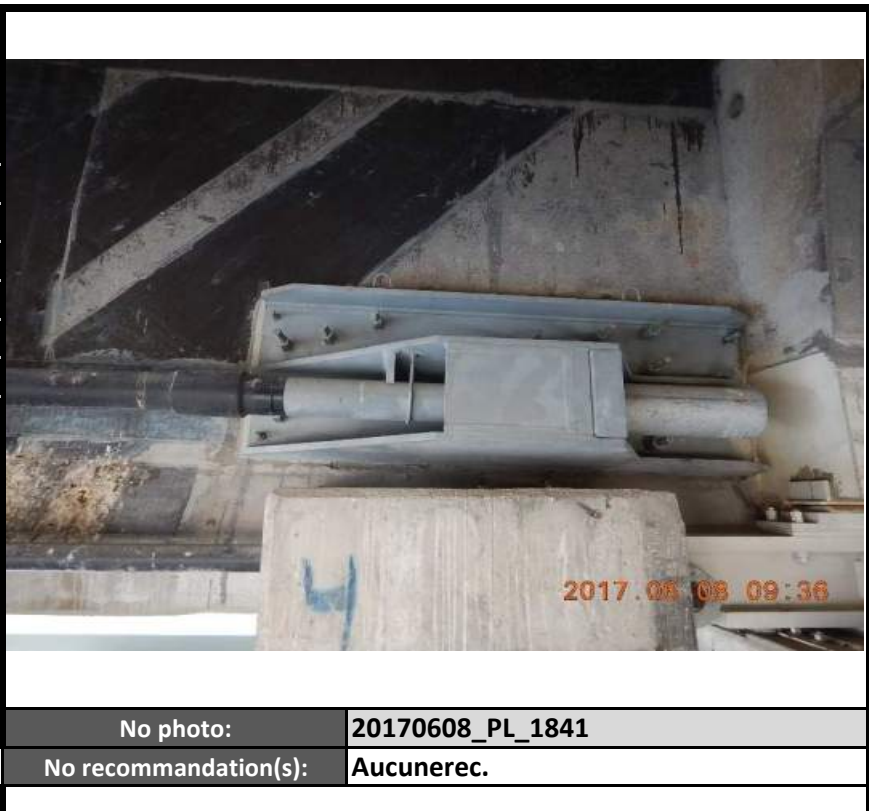
Identification		
Section :	Axe / Travée :	
5	37W-38W	
Position :		
--		
Groupe d'élément :		
systèmes structuraux		
Élément :		
Renfort - PTE ADD - P7		
Localisation :		
--		
Cote CEC		Cote CEM
2		A B C D % 99 0 1 0 %
Remarque / Observation		
CEC=2 Fissure longitudinale de 50 mm de la gaine au raccordement.		
No photo:		20170608_PL_1841
No recommandation(s):		Aucunerec.

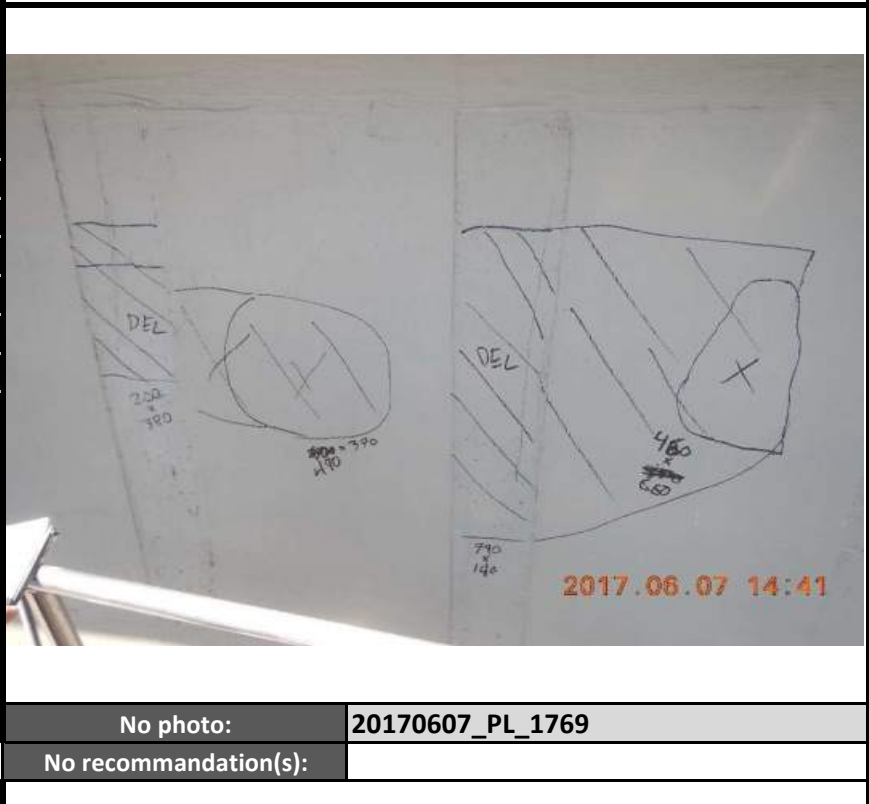
Identification		
Section :	Axe / Travée :	
5	37W-38W	
Position :		
--		
Groupe d'élément :		
Systèmes structuraux		
Élément :		
Renfort - PRFC - P7		
Localisation :		
--		
Cote CEC		Cote CEM
1		A B C D % 97 0 2 1 %
Remarque / Observation		
Décollement de la surface de béton sur quatre (4) bandes consécutives pour une surface totale supérieure à 16 000 mm2		
No photo:		20170607_PL_1769
No recommandation(s):

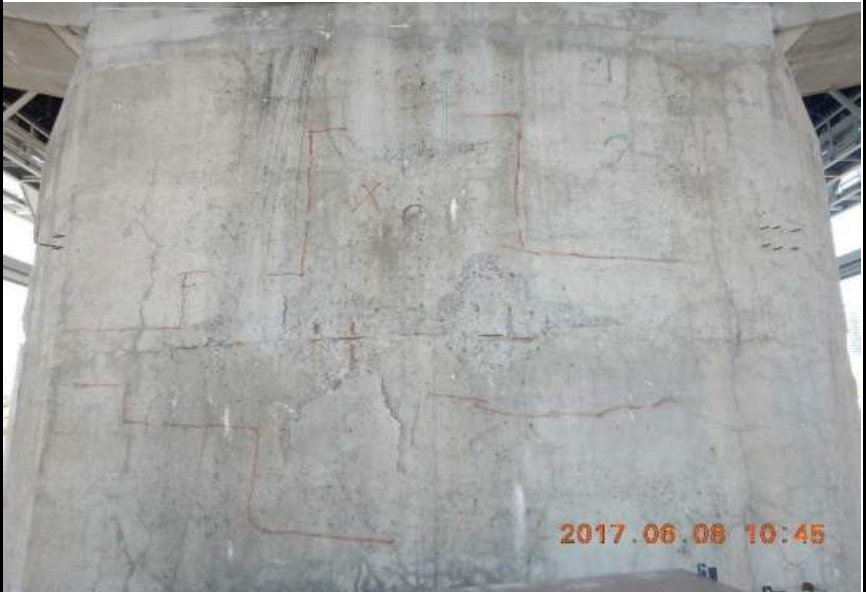
Identification		
Section :	Axe / Travée :	
5	38W	
Position :		
--		
Groupe d'élément :		
Unité de fondation		
Élément :		
Fût		
Localisation :		
--		
Cote CEC		Cote CEM
2		A B C D % 0 60 39 1 %
Remarque / Observation		
Éclatement, armatures visibles et corrodées avec perte de section supérieure à 30%		
No photo:		20170608_PL_1863
No recommandation(s):		cunerec.

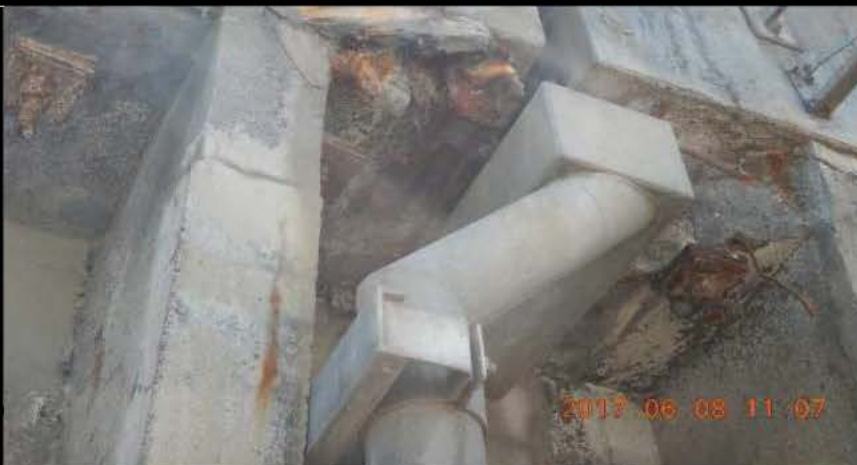
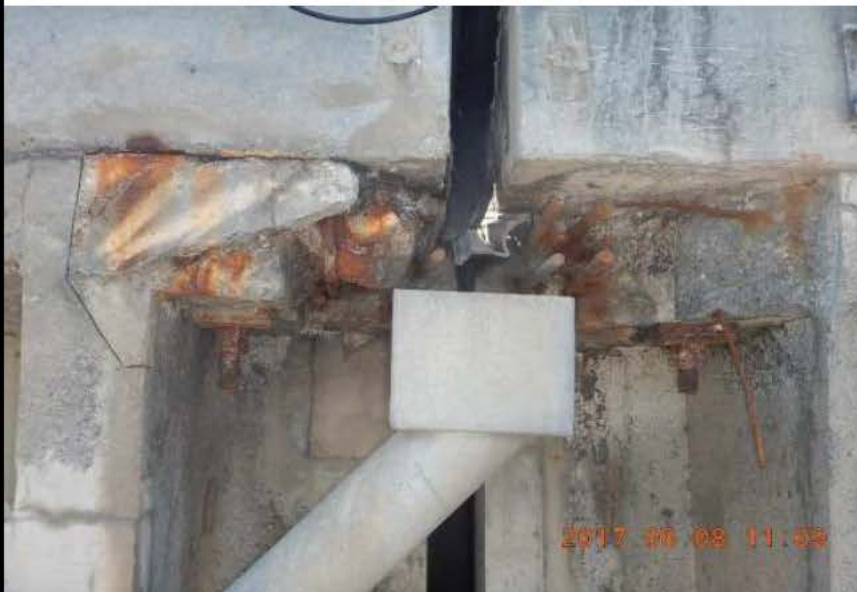
Identification		
Section :	Axe / Travée :	
5	38W	
Position :		
--		
Groupe d'élément :		
Joint de dilatation		
Élément :		
Profilé		
Localisation :		
--		
Cote CEC		Cote CEM
4		A B C D % 88 10 1 1 %
Remarque / Observation		
Fissuration dans le profilé		
No photo:		20170521_AF_0289
No recommandation(s):

Axe : Champlain		Section : 5		Structure : Pont Champlain	
Identification					
Section :	Axe / Travée :				
5	38W				
Position :					
--					
Groupe d'élément :					
Joint de dilatation					
Élément :					
Extrémité de dalle					
Localisation :					
--					
Cote CEC				Cote CEM	
3				A B C D % 58 40 1 1 %	
Remarque / Observation					
Délaminage, éclatement avec armatures visibles corrodées					
No photo:				20170608_PL_1876	
No recommandation(s):					
Identification					
Section :	Axe / Travée :				
5	38W				
Position :					
--					
Groupe d'élément :					
Joint de dilatation					
Élément :					
Extrémité de dalle					
Localisation :					
--					
Cote CEC				Cote CEM	
3				A B C D % 58 40 1 1 %	
Remarque / Observation					
Délaminage, éclatement avec armatures visibles corrodées					
No photo:				20170608_PL_1877	
No recommandation(s):

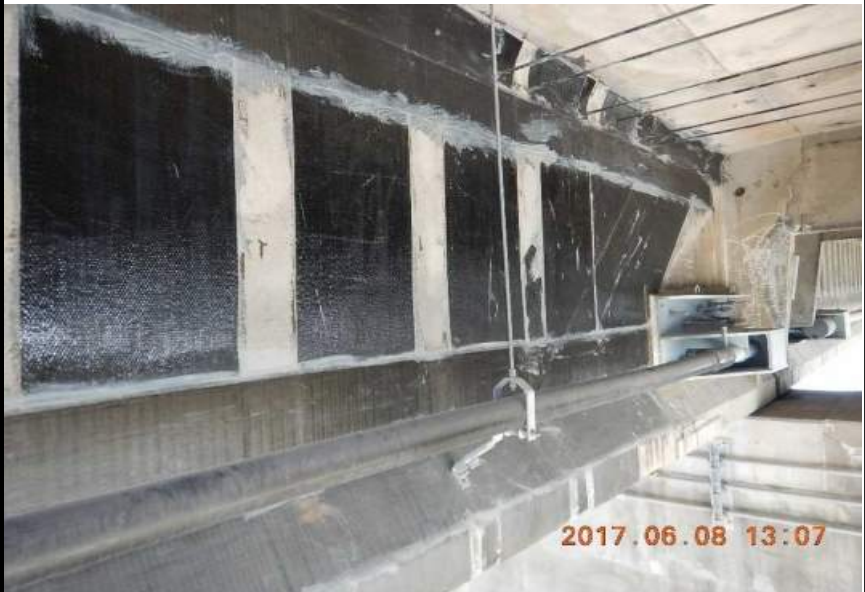
Identification		
Section :	Axe / Travée :	
5	38W-39W	
Position :		
--		
Groupe d'élément :		
Systèmes structuraux		
Élément :		
Poutre P4		
Localisation :		
--		
Cote CEC		Cote CEM
2		A B C D % 99 1 0 0 %
Remarque / Observation		
Fissures longitudinales le long des câbles de précontrainte (4) (cachées par PRFC).

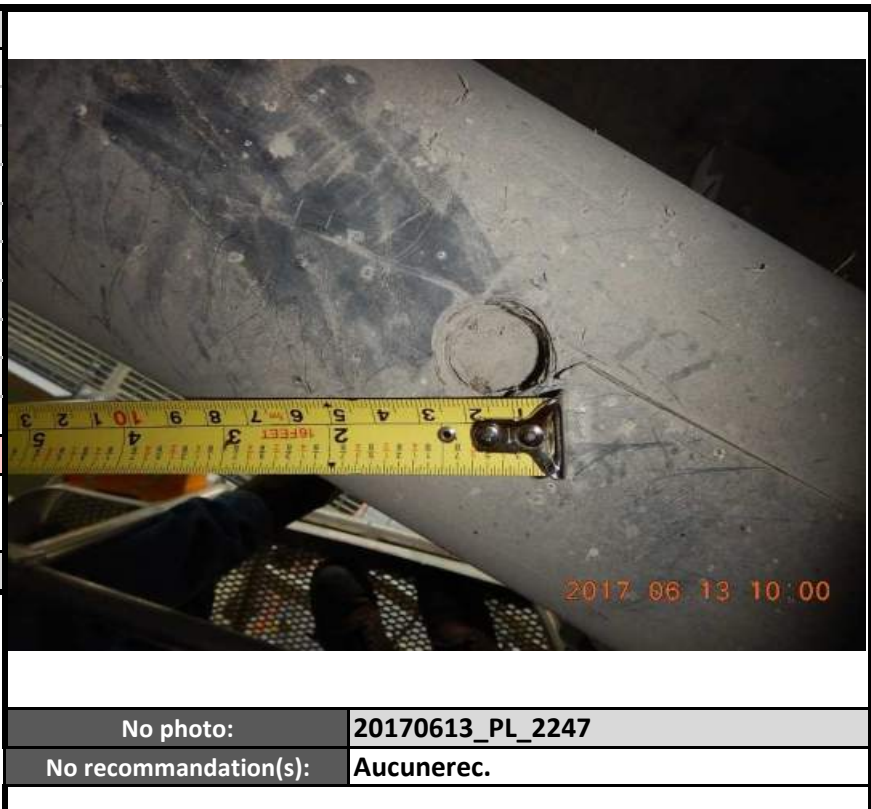
Identification		
Section :	Axe / Travée :	
5	38W-39W	
Position :		
--		
Groupe d'élément :		
Systèmes structuraux		
Élément :		
Renfort - PTE ADD - P7		
Localisation :		
--		
Cote CEC		Cote CEM
2		A B C D % 98 0 1 1 %
Remarque / Observation		
Trou de 25 mm de diamètre dans la gaine avec coulis exposé		
No photo:		20170613_PL_2247
No recommandation(s):		Aucunerec.
