Ponts
**JACQUES CARTIER +
CHAMPLAIN**
Bridges
Canada

*Pont Champlain, Services de consultant,
Inspections annuelles des sections 5,
6 et 7 et services d'assistance pour
Inspection sur demande (2015-2018)
Contrat **62450***

Rapport d'inspection 2017 – Version finale
Janvier 2018

CHAPITRE 5. PHOTOGRAPHIES DES INSPECTIONS

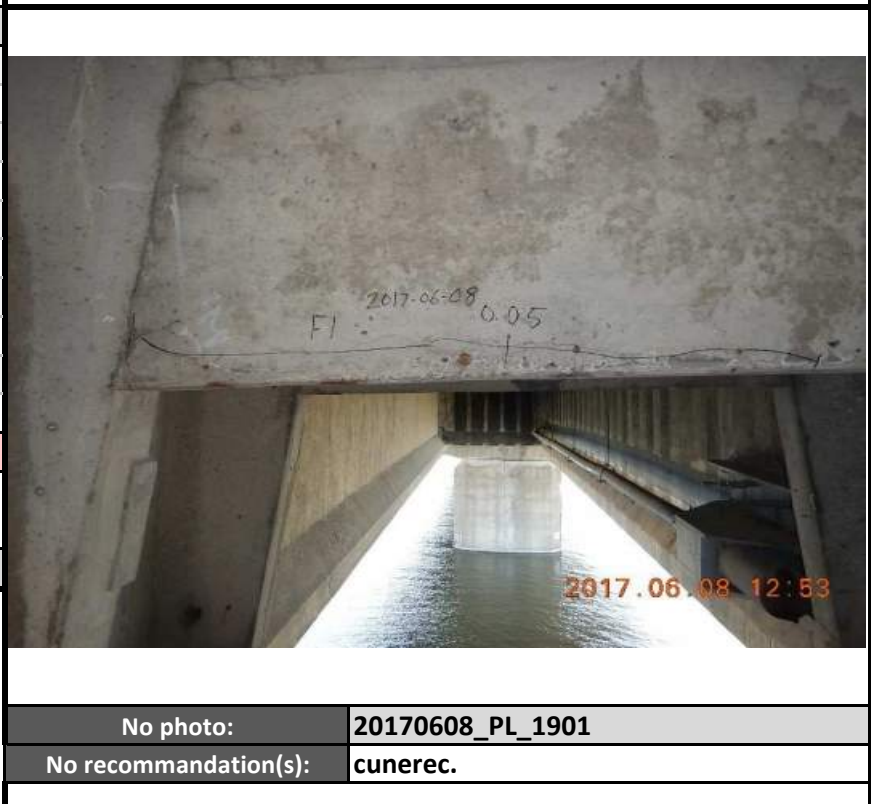
Identification		
Section :	Axe / Travée :	
5	38W-39W	
Position :		
--		
Groupe d'élément :		
Systèmes structuraux		
Élément :		
Diaphragme 4		
Localisation :		
--		
Cote CEC		Cote CEM
2		A B C D % 98 1 1 0 %
Remarque / Observation		
Fissure longitudinale le long d'un câble de précontrainte (1)		
No photo:		20170608_PL_1901
No recommandation(s):		cunerec.

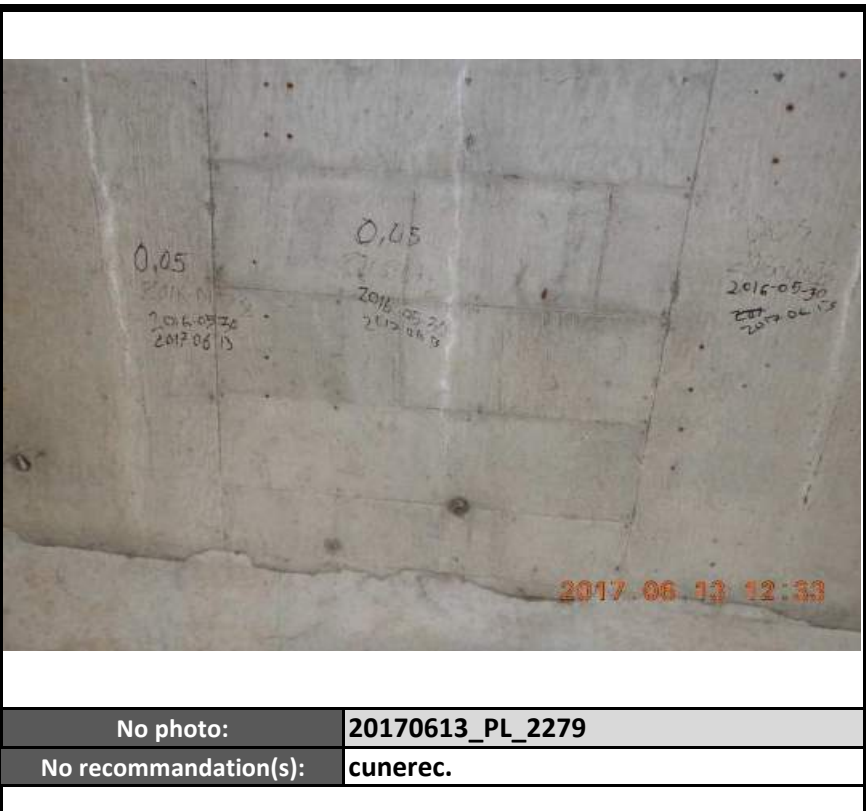
Identification		
Section :	Axe / Travée :	
5	39W-40W	
Position :		
--		
Groupe d'élément :		
Platelage		
Élément :		
Platelage		
Localisation :		
D1 @ D2		
Cote CEC		Cote CEM
3		A B C D % 95 0 0 5 %
Remarque / Observation		
Fissuration longitudinale le long des câbles de précontrainte des dalles intercalaires qui se prolonge dans la semelle supérieure de la poutre		
No photo:		20170613_PL_2279
No recommandation(s):		cunerec.

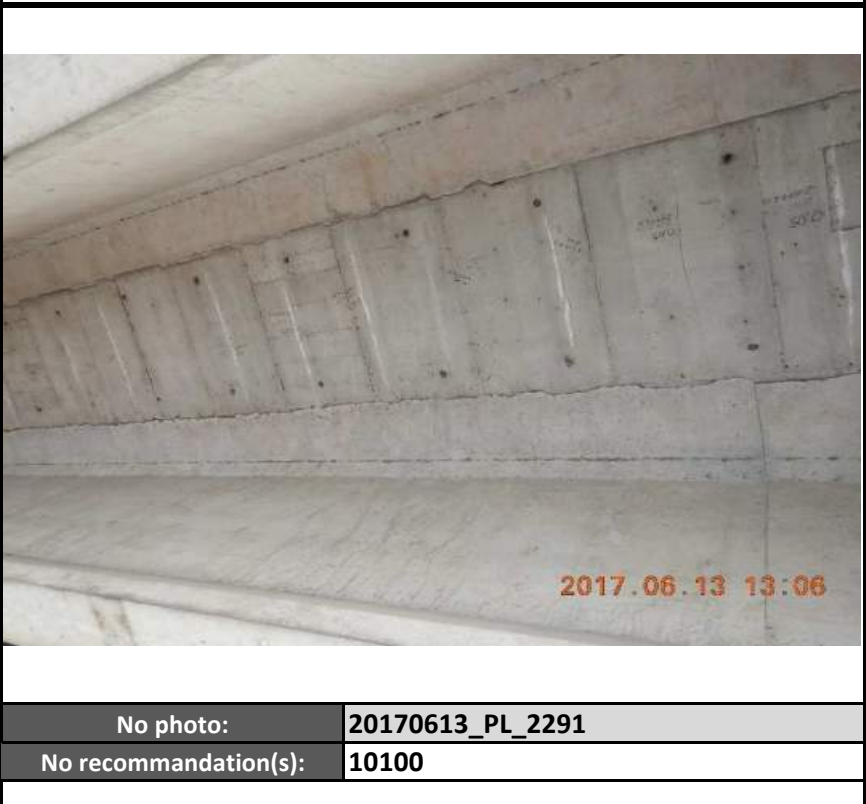
Identification		
Section :	Axe / Travée :	
5	39W-40W	
Position :		
--		
Groupe d'élément :		
Platelage		
Élément :		
Platelage		
Localisation :		
D2 @ D3		
Cote CEC		Cote CEM
1		A B C D % 95 0 0 5 %
Remarque / Observation		
Fissures le long des câbles de précontraintes (5 et plus)		
No photo:		20170613_PL_2291
No recommandation(s):		10100

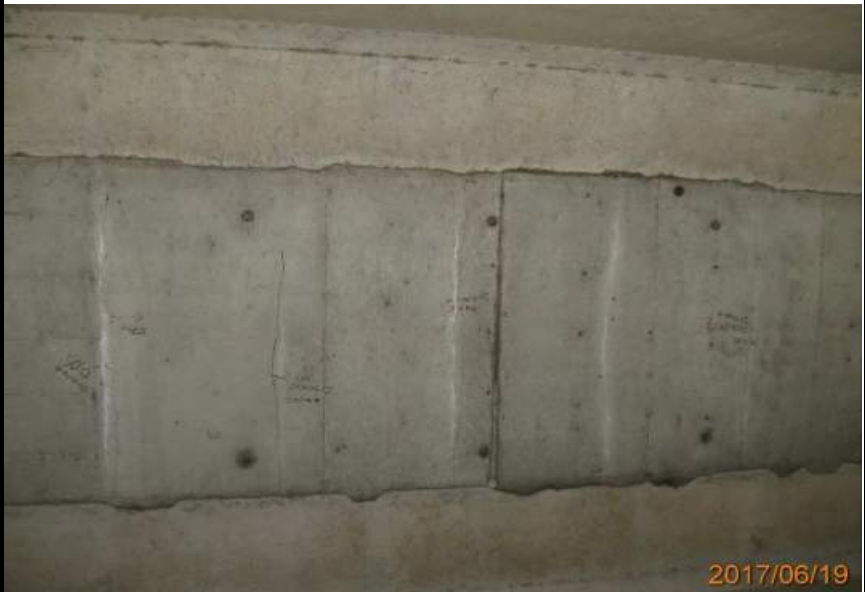
Identification		
Section :	Axe / Travée :	
5	39W-40W	
Position :		
--		
Groupe d'élément :		
Platelage		
Élément :		
Platelage		
Localisation :		
D3 @ D4		
Cote CEC		Cote CEM
1		A B C D % 94 0 0 6 %
Remarque / Observation		
Fissures le long des câbles de précontraintes (5 et plus)		
2017/06/19		
No photo:		20170619_PL_0038
No recommandation(s):		10100

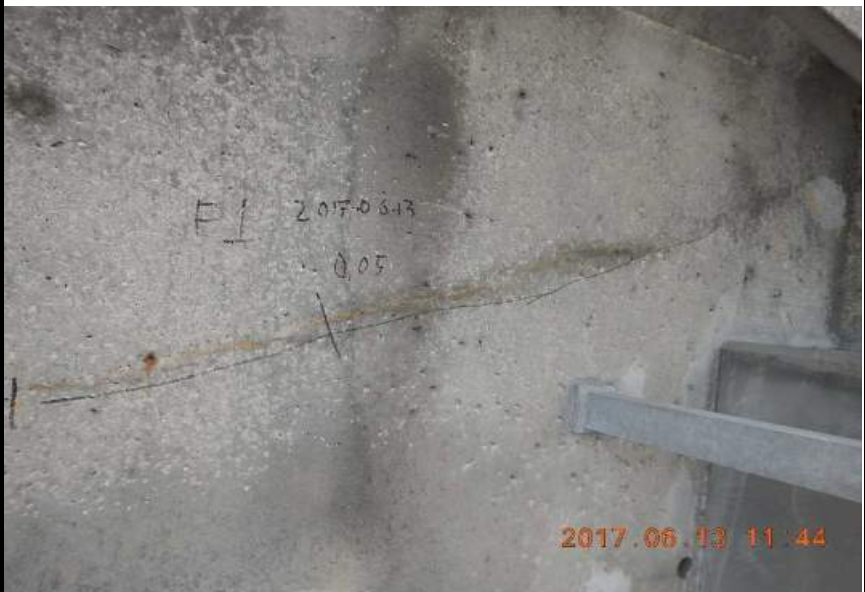
Identification		
Section :	Axe / Travée :	
5	39W-40W	
Position :		
--		
Groupe d'élément :		
Systèmes structuraux		
Élément :		
Poutre P1		
Localisation :		
--		
Cote CEC		Cote CEM
2		A B C D % 91 5 1 3 %
Remarque / Observation		
Fissures longitudinales le long des câbles de précontrainte (4)		
2017.06.13 11.44		
No photo:		20170613_PL_2263
No recommandation(s):		Mininstallé

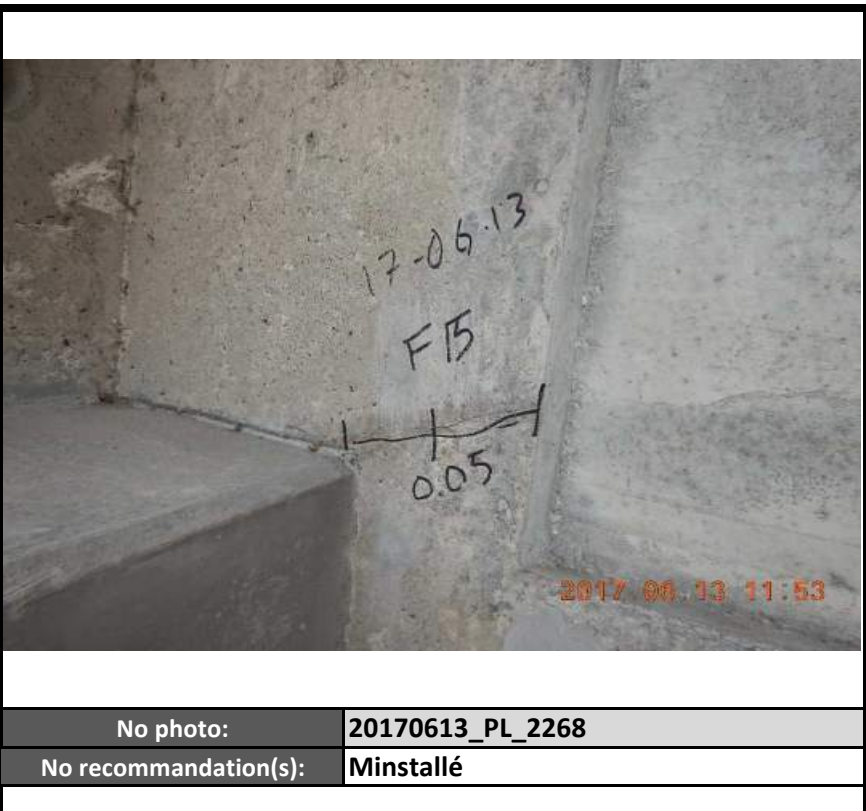
Identification		
Section :	Axe / Travée :	
5	39W-40W	
Position :		
--		
Groupe d'élément :		
Systèmes structuraux		
Élément :		
Poutre P1		
Localisation :		
--		
Cote CEC		Cote CEM
2		A B C D % 91 5 1 3 %
Remarque / Observation		
Fissures longitudinales le long des câbles de précontrainte (4)		
No photo:		20170613_PL_2268
No recommandation(s):		Mininstallé

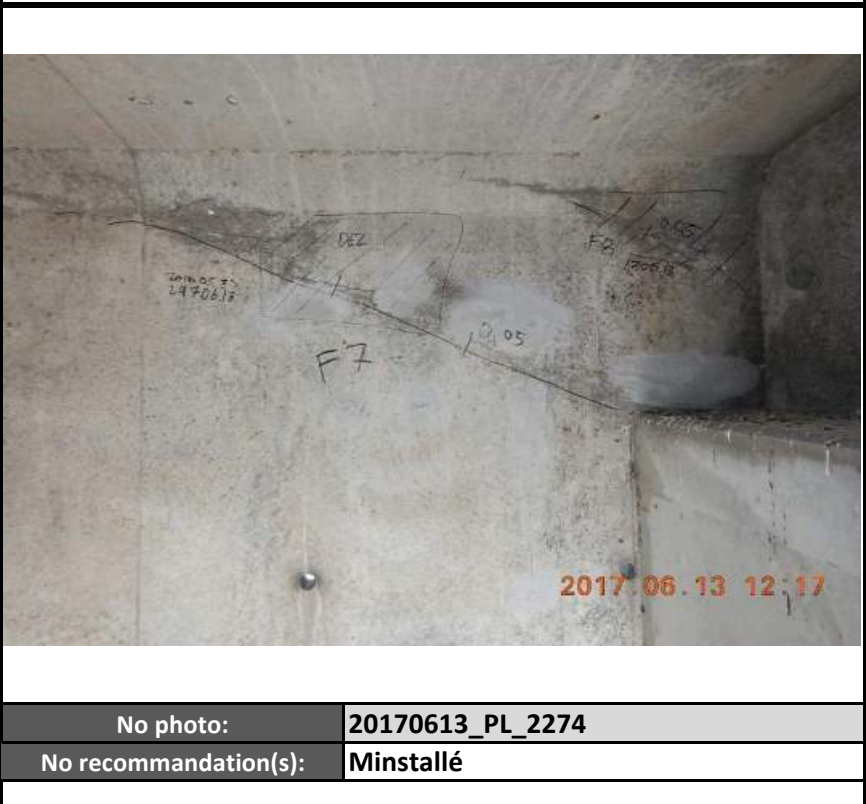
Identification		
Section :	Axe / Travée :	
5	39W-40W	
Position :		
--		
Groupe d'élément :		
Systèmes structuraux		
Élément :		
Poutre P1		
Localisation :		
--		
Cote CEC		Cote CEM
2		A B C D % 91 5 1 3 %
Remarque / Observation		
Délaminage avec fissuration périphérique		
No photo:		20170613_PL_2274
No recommandation(s):		Mininstallé

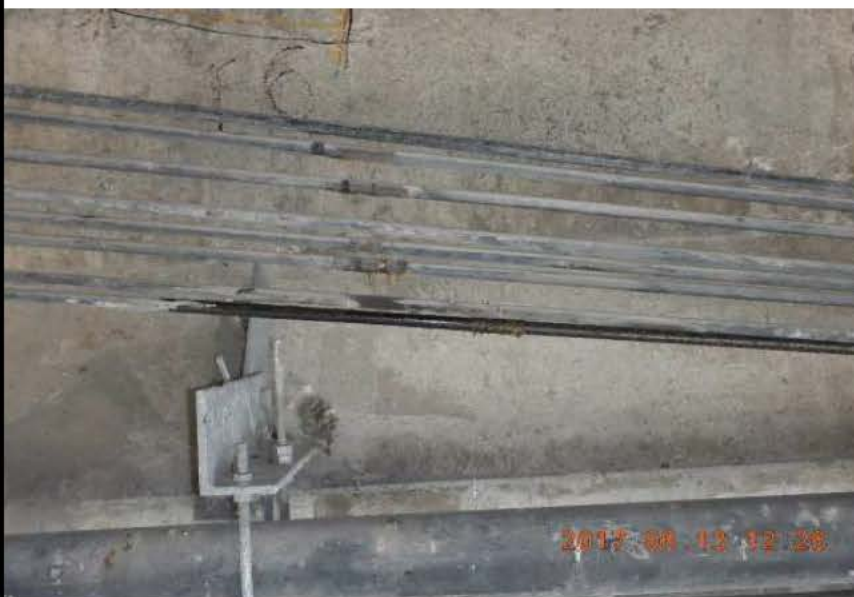
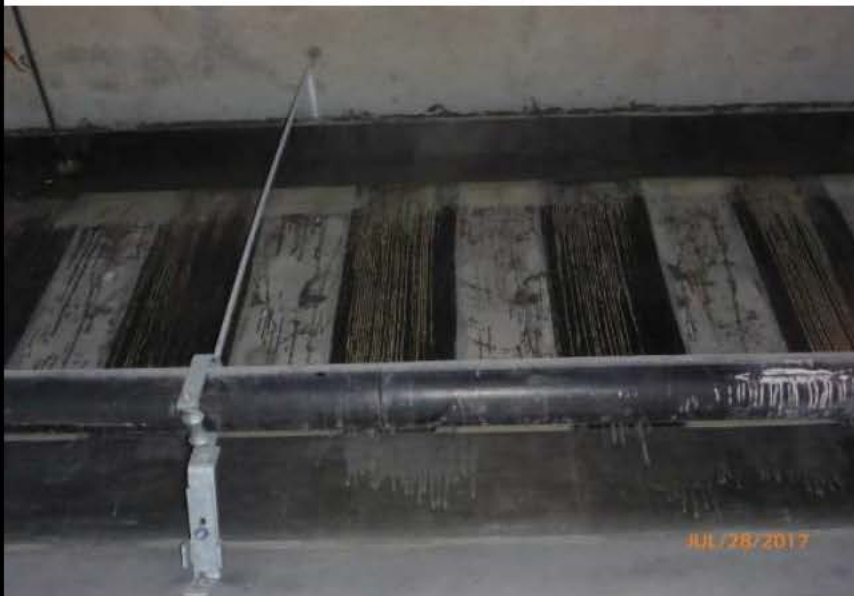
Identification		
Section :	Axe / Travée :	
5	39W-40W	
Position :		
--		
Groupe d'élément :		
Systèmes structuraux		
Élément :		
Renfort - QP2.0 - P1		
Localisation :		
--		
Cote CEC		Cote CEM
2		A B C D % 79 20 1 0 %
Remarque / Observation		
Fuite de graisse		
No photo:		20170613_PL_2276
No recommandation(s):		15772
Identification		
Section :	Axe / Travée :	
5	39W-40W	
Position :		
--		
Groupe d'élément :		
Systèmes structuraux		
Élément :		
Poutre P4		
Localisation :		
--		
Cote CEC		Cote CEM
1		A B C D % 93 6 1 0 %
Remarque / Observation		
CEC=1, fissures longitudinales la longitudinale le long de câbles de précontrainte (5+) (cachés par PRFC)		
No photo:		20170727_0279
No recommandation(s):

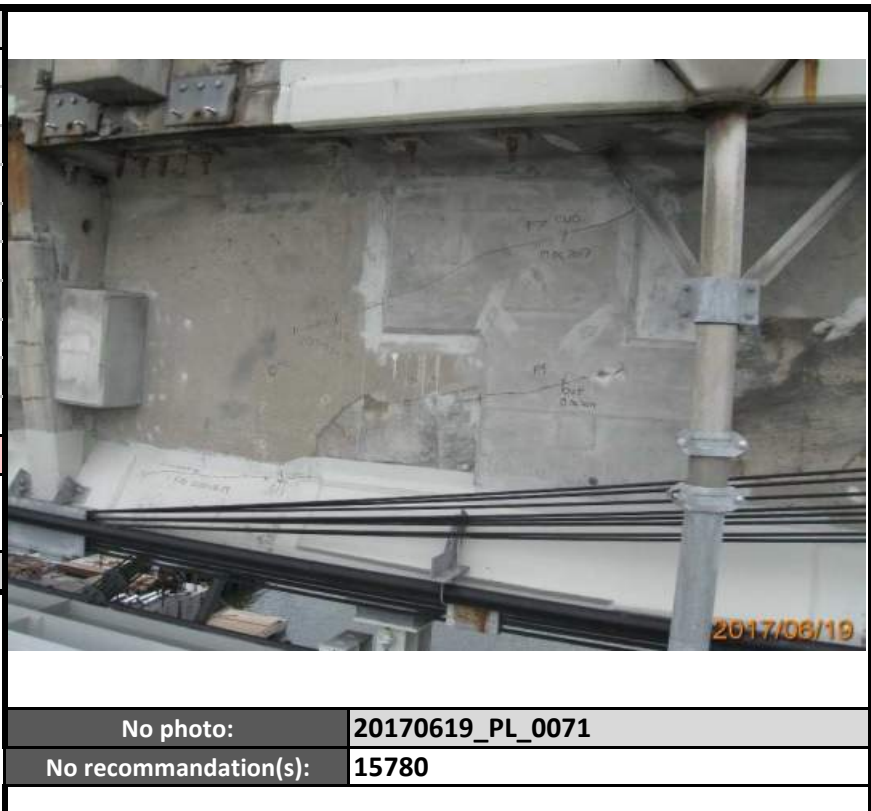
Identification		
Section :	Axe / Travée :	
5	39W-40W	
Position :		
--		
Groupe d'élément :		
Systèmes structuraux		
Élément :		
Poutre P7		
Localisation :		
--		
Cote CEC		Cote CEM
2		A B C D % 93 7 0 0 %
Remarque / Observation		
CEC=2, fissures longitudinales le long de câbles de précontrainte (4)		
No photo:		20170619_PL_0071
No recommandation(s):		15780

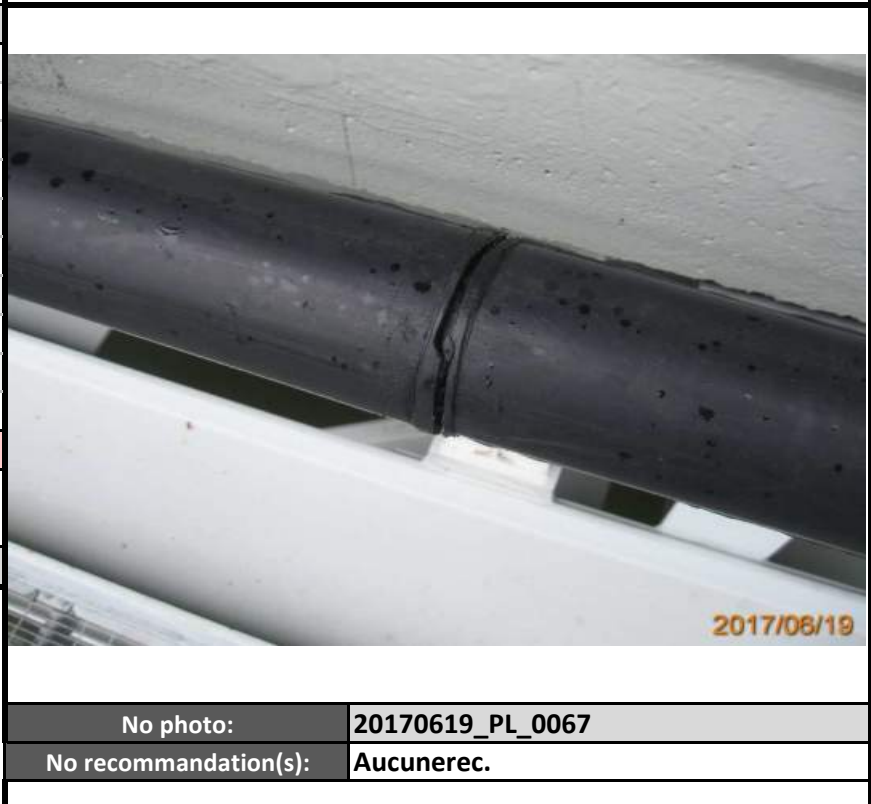
Identification		
Section :	Axe / Travée :	
5	39W-40W	
Position :		
--		
Groupe d'élément :		
Systèmes structuraux		
Élément :		
Renfort - PTE - P7		
Localisation :		
--		
Cote CEC		Cote CEM
2		A B C D % 98 1 1 0 %
Remarque / Observation		
Fissuration de la gaine HDPE		
No photo:		20170619_PL_0067
No recommandation(s):		Aucunerec.

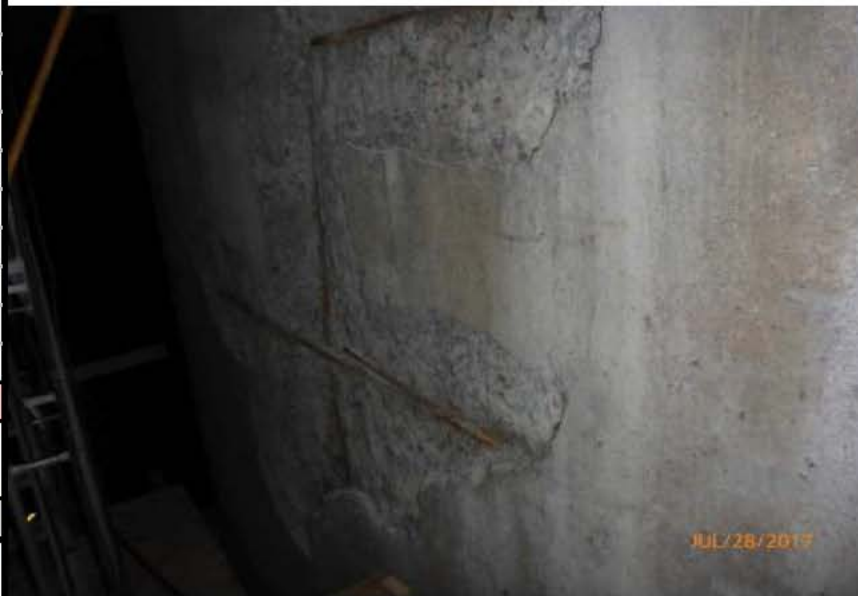
Axe : Champlain		Section : 5		Structure : Pont Champlain	
Identification					
Section :	Axe / Travée :				
5	39W-40W				
Position :					
--					
Groupe d'élément :					
Systèmes structuraux					
Élément :					
Renfort - QP2.0 - P7					
Localisation :					
--					
Cote CEC		Cote CEM			
2		A B C D % 73 25 1 1 %			
Remarque / Observation					
Détérioration de la gaine avec fuite de graisse					
No photo:				20170613_PL_2310	
No recommandation(s):					
Identification					
Section :	Axe / Travée :				
5	40W				
Position :					
--					
Groupe d'élément :					
Unité de fondation					
Élément :					
Fût					
Localisation :					
--					
Cote CEC		Cote CEM			
2		A B C D % 0 48 50 2 %			
Remarque / Observation					
Éclatement avec armature corrodée visible sur 2% de la surface					
No photo:				20170727_0247	
No recommandation(s):				cunerec.

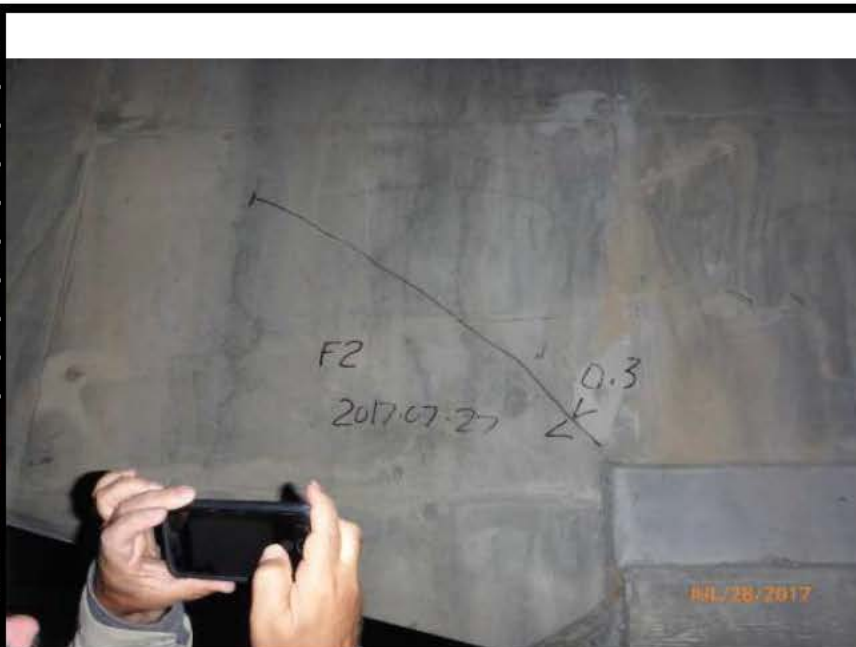
Identification		
Section :	Axe / Travée :	
5	40W	
Position :		
--		
Groupe d'élément :		
Unité de fondation		
Élément :		
Chevêtre		
Localisation :		
--		
Cote CEC		Cote CEM
2		A B C D % 50 49 1 0 %
Remarque / Observation		
CEC=2, fissures potentiellement due aux efforts dans la portion en porte-à-faux jusqu'à 0,3mm.		
No photo:		20170727_0296
No recommandation(s):		17109

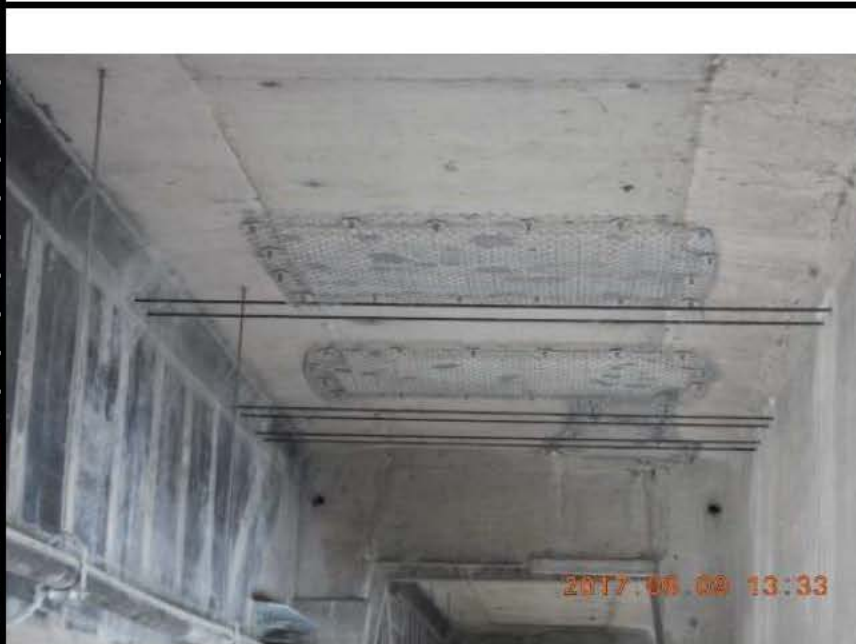
Identification		
Section :	Axe / Travée :	
5	40W-41W	
Position :		
--		
Groupe d'élément :		
Platelage		
Élément :		
Platelage		
Localisation :		
D1 @ D2		
Cote CEC		Cote CEM
1		A B C D % 91 9 0 0 %
Remarque / Observation		
éclatement avec armature corrodée visible, gaines visibles ou torons exposés avec fils coupés ou perte importante de la section		
No photo:		20170609_PL_2054
No recommandation(s):		10100

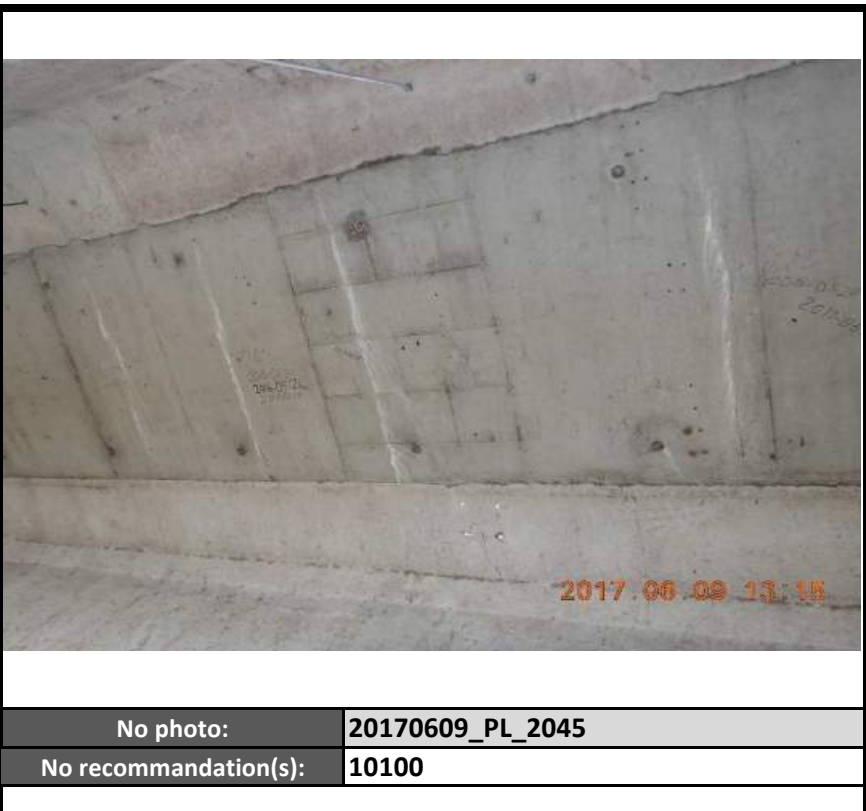
Identification		
Section :	Axe / Travée :	
5	40W-41W	
Position :		
--		
Groupe d'élément :		
Platelage		
Élément :		
Platelage		
Localisation :		
D2 @ D3		
Cote CEC		Cote CEM
1		A B C D % 90 10 0 0 %
Remarque / Observation		
Fissures longitudinales le long des câbles de précontrainte (6).		
No photo:		20170609_PL_2045
No recommandation(s):		10100

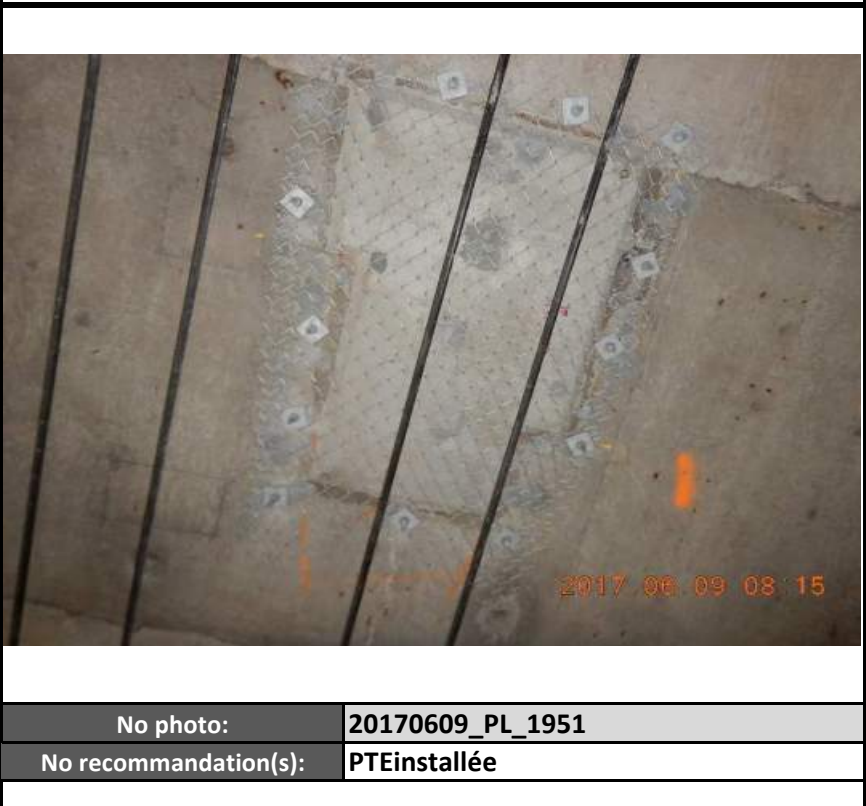
Identification		
Section :	Axe / Travée :	
5	40W-41W	
Position :		
--		
Groupe d'élément :		
Platelage		
Élément :		
Platelage		
Localisation :		
D3 @ D4		
Cote CEC		Cote CEM
2		A B C D % 91 8 1 0 %
Remarque / Observation		
Fissures longitudinales le long des câbles de précontrainte (4).		
No photo:		20170609_PL_1951
No recommandation(s):		PTEinstallée

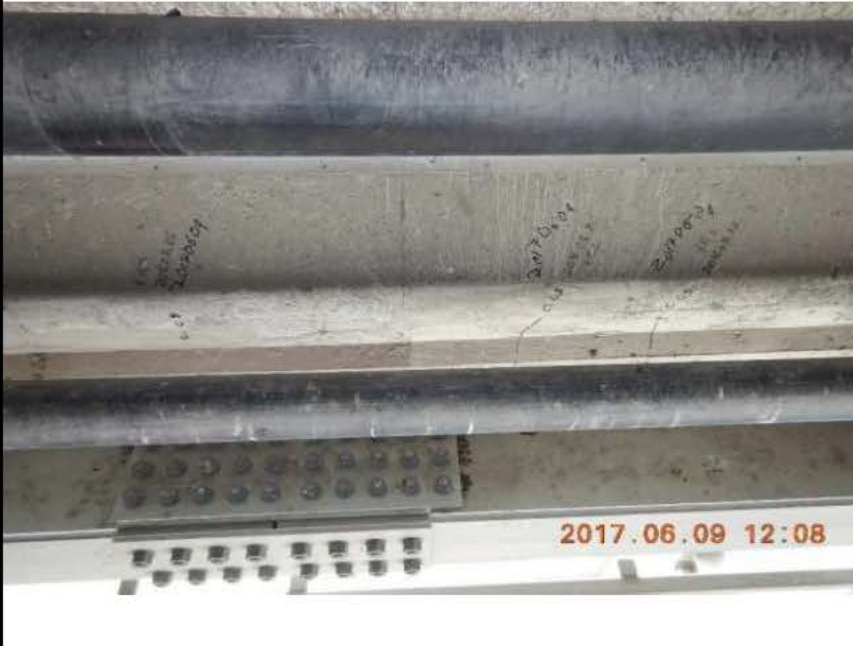
Identification		
Section :	Axe / Travée :	
5	40W-41W	
Position :		
--		
Groupe d'élément :		
Systèmes structuraux		
Élément :		
Poutre P1		
Localisation :		
--		
Cote CEC		Cote CEM
1		A B C D % 84 15 0 1 %
Remarque / Observation		
CEC = 1 , minimum de cinq (5) câbles affectés par la corrosion pouvant affecter sa capacité à supporter les charges de façon très importante (caché par PRFC)		
No photo:		20170609_PL_1967
No recommandation(s):		Aucunerec.

Identification		
Section :	Axe / Travée :	
5	40W-41W	
Position :		
--		
Groupe d'élément :		
Systèmes structuraux		
Élément :		
Poutre P1		
Localisation :		
--		
Cote CEC		Cote CEM
1		A B C D % 84 15 0 1 %
Remarque / Observation		
Fissures verticales de retrait au centre de la portée.		
No photo:		20170609_PL_2011
No recommandation(s):		Aucunerec.

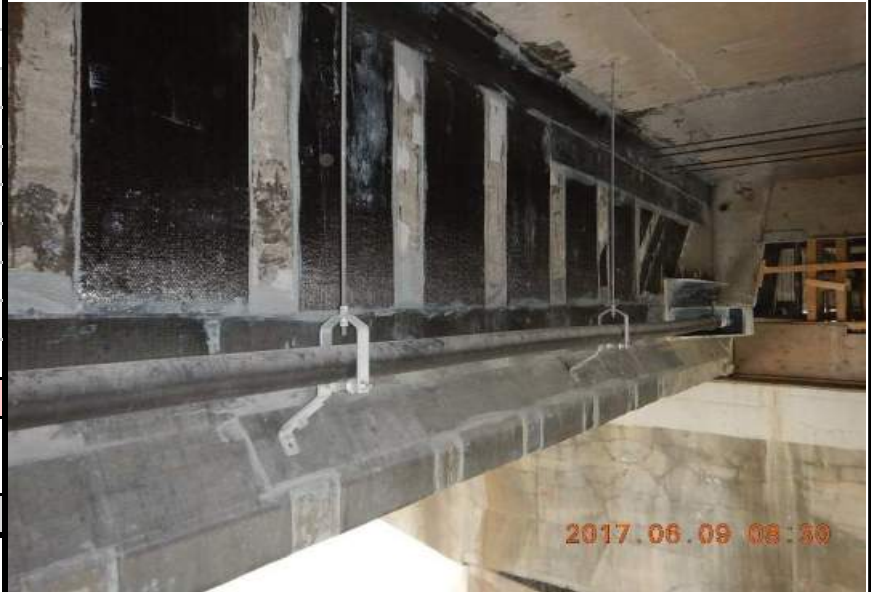
Identification		
Section :	Axe / Travée :	
5	40W-41W	
Position :		
--		
Groupe d'élément :		
Systèmes structuraux		
Élément :		
Poutre P4		
Localisation :		
--		
Cote CEC		Cote CEM
2		A B C D % 94 5 1 0 %
Remarque / Observation		
Fissures longitudinales le long des câbles de précontrainte (4) (cachées par PRFC)		
No photo:		20170609_PL_1958
No recommandation(s):		10091,10093,115753
Identification		
Section :	Axe / Travée :	
5	40W-41W	
Position :		
--		
Groupe d'élément :		
Systèmes structuraux		
Élément :		
Poutre P7		
Localisation :		
--		
Cote CEC		Cote CEM
1		A B C D % 90 8 2 0 %
Remarque / Observation		
Fissures longitudinales le long des câbles de précontrainte (5 et +) (cachées par PRFC)		
No photo:		20170615_JV_0172
No recommandation(s):		10093A

10093 - Injecter les fissures des poutres (Section 5)

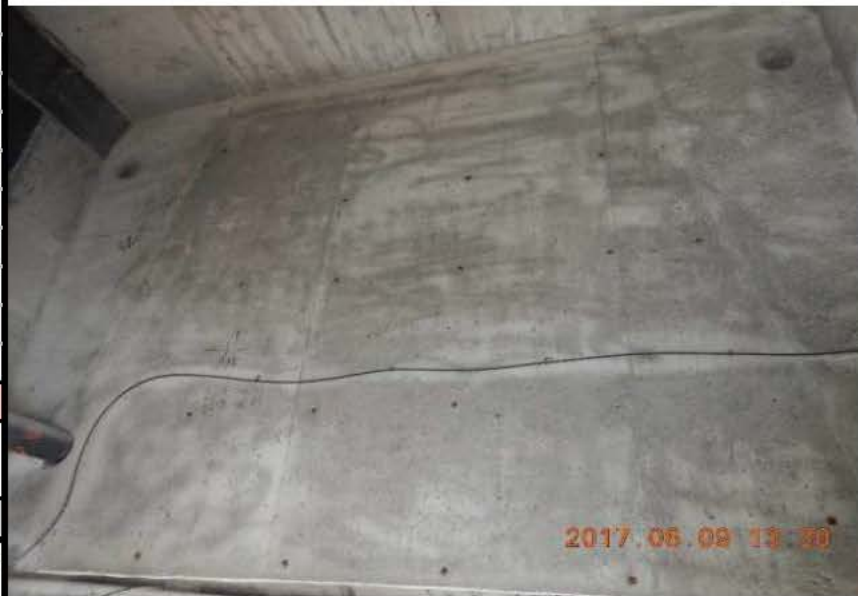
Axe : Champlain		Section : 5		Structure : Pont Champlain	
Identification					
Section :	Axe / Travée :				
5	40W-41W				
Position :					
--					
Groupe d'élément :					
Systèmes structuraux					
Élément :					
Renfort - TM 1.1 - P7					
Localisation :					
--					
Cote CEC		Cote CEM			
3		A B C D % 98 1 0 1 %			
Remarque / Observation					
Éclatement du coulis en contact avec les éléments en acier					
No photo:				20170609_PL_1985	
No recommandation(s):				15783	
Identification					
Section :	Axe / Travée :				
5	40W-41W				
Position :					
--					
Groupe d'élément :					
Systèmes structuraux					
Élément :					
Diaphragme 2					
Localisation :					
--					
Cote CEC		Cote CEM			
2		A B C D % 99 1 0 0 %			
Remarque / Observation					
Fissures longitudinales le long des câbles de précontrainte (2).					
No photo:				20170609_PL_2051	
No recommandation(s):				Aucunerec.

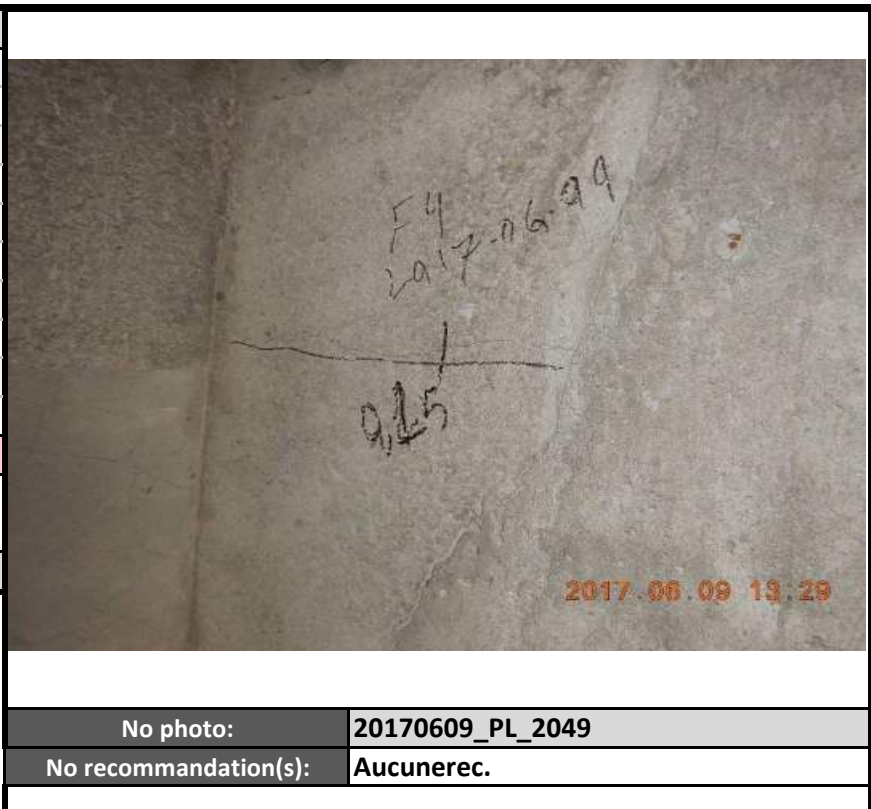
Identification		
Section :	Axe / Travée :	
5	40W-41W	
Position :		
--		
Groupe d'élément :		
Systèmes structuraux		
Élément :		
Diaphragme 2		
Localisation :		
--		
Cote CEC		Cote CEM
2		A B C D % 99 1 0 0 %
Remarque / Observation		
Fissures longitudinales le long des câbles de précontrainte (2).		
No photo:		20170609_PL_2049
No recommandation(s):		Aucunerec.

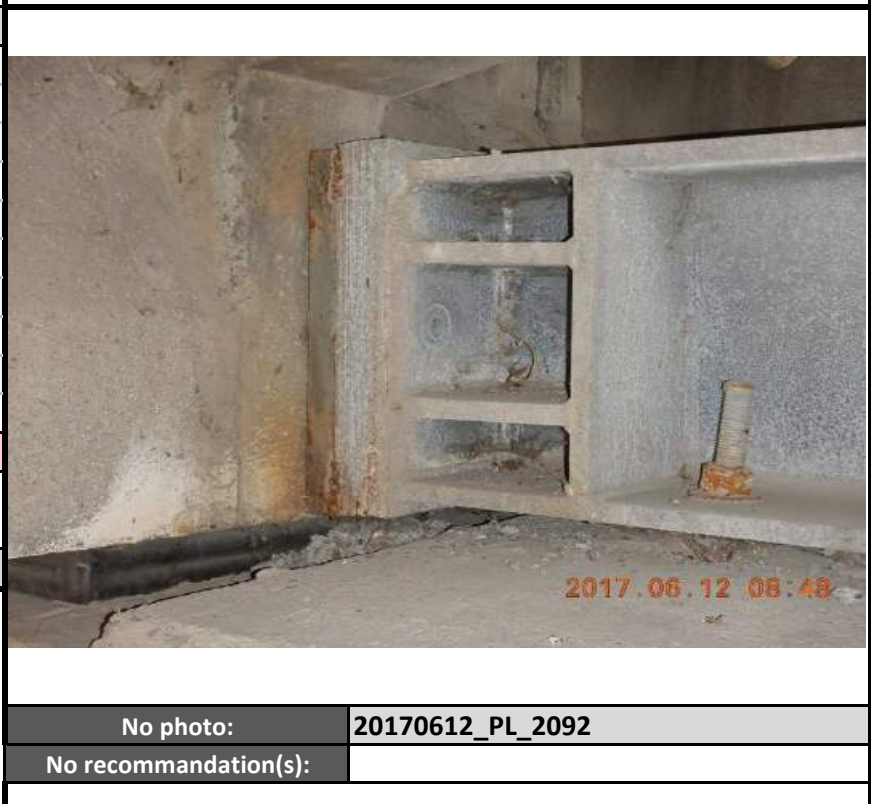
Identification		
Section :	Axe / Travée :	
5	41W	
Position :		
--		
Groupe d'élément :		
Unité de fondation		
Élément :		
Butoir		
Localisation :		
--		
Cote CEC		Cote CEM
4		A B C D % 99 0 0 1 %
Remarque / Observation		
Un boulon manque au niveau des cales d'ajustement de la butée.		
No photo:		20170612_PL_2092
No recommandation(s):

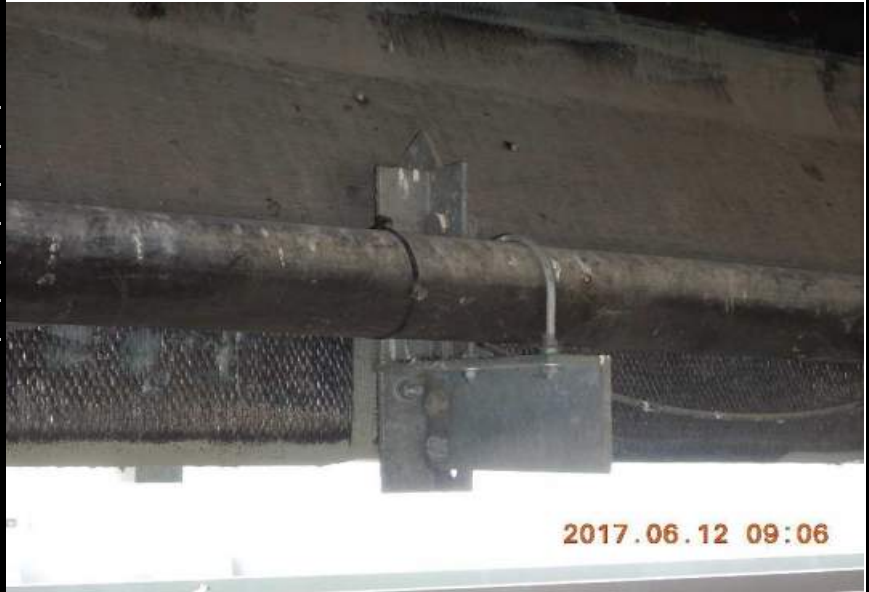
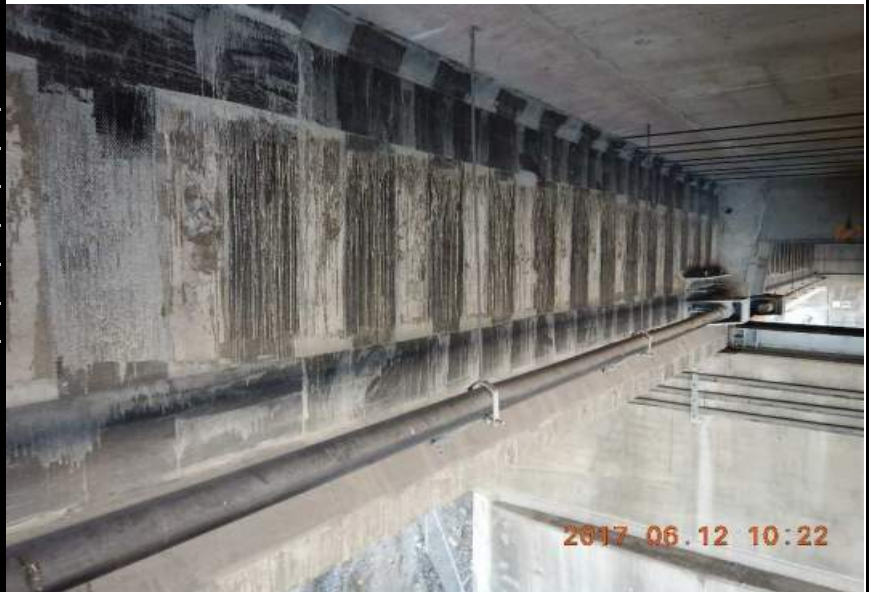
Identification		
Section :	Axe / Travée :	
5	41W-42W	
Position :		
--		
Groupe d'élément :		
Systèmes structuraux		
Élément :		
Renfort - PTE - P1		
Localisation :		
--		
Cote CEC		Cote CEM
4		A B C D % 99 0 1 0 %
Remarque / Observation		
Perte de coussinets sous la gaine.		
No photo:		20170612_PL_2100
No recommandation(s):		Aucunerec.
Identification		
Section :	Axe / Travée :	
5	41W-42W	
Position :		
--		
Groupe d'élément :		
Systèmes structuraux		
Élément :		
Poutre P4		
Localisation :		
--		
Cote CEC		Cote CEM
1		A B C D % 93 7 0 0 %
Remarque / Observation		
CEC=1, minimum de cinq (5) câbles affectés par la corrosion pouvant affecter la capacité à supporter les charges de façon très importante, caché par PRFC		
No photo:		20170612_PL_2130
No recommandation(s):		Aucunerec.

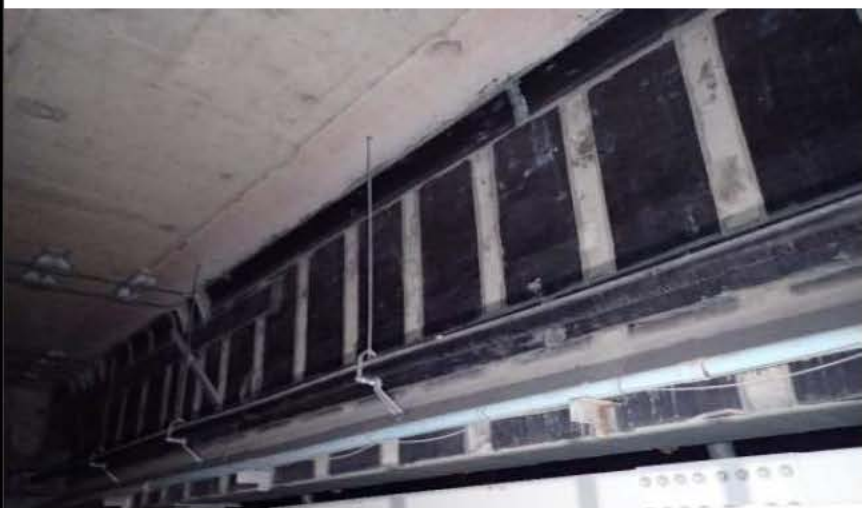
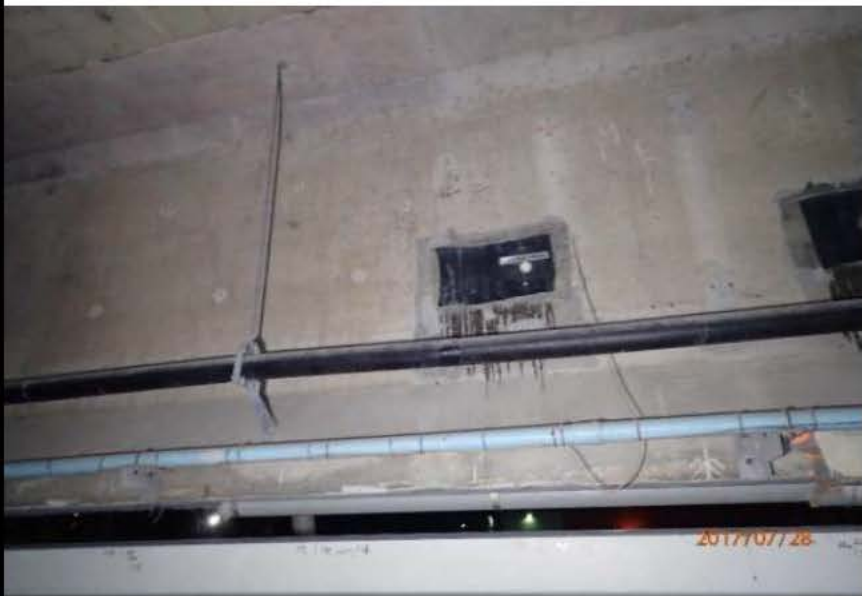
Axe : Champlain		Section : 5		Structure : Pont Champlain	
Identification					
Section :	Axe / Travée :				
5	41W-42W				
Position :					
--					
Groupe d'élément :					
Systèmes structuraux					
Élément :					
Poutre P7					
Localisation :					
--					
Cote CEC		Cote CEM			
1		A B C D % 97 1 1 1 %			
Remarque / Observation					
CEC=1, basée sur mesures de contraintes réelles, minimums de six (6) câbles affectés par la corrosion pouvant affecter la capacité à supporter les charges de façon très importante (cachés par PRFC)					
No photo:		20170727_		5084	
No recommandation(s):		Aucunerec.			
Identification					
Section :	Axe / Travée :				
5	41W-42W				
Position :					
--					
Groupe d'élément :					
Systèmes structuraux					
Élément :					
Poutre P7					
Localisation :					
--					
Cote CEC		Cote CEM			
1		A B C D % 97 1 1 1 %			
Remarque / Observation					
Fissures de retrait au centre de la poutre					
No photo:		20170727_		5088

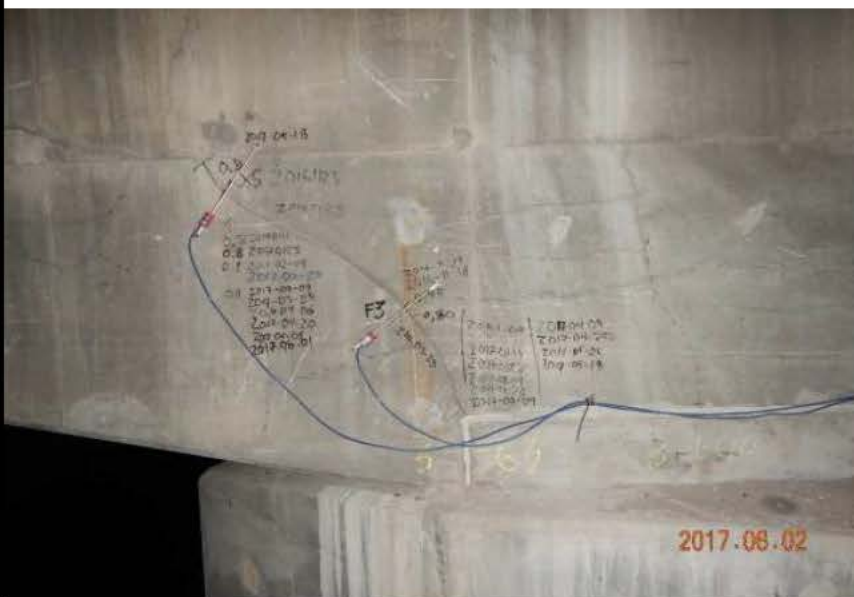
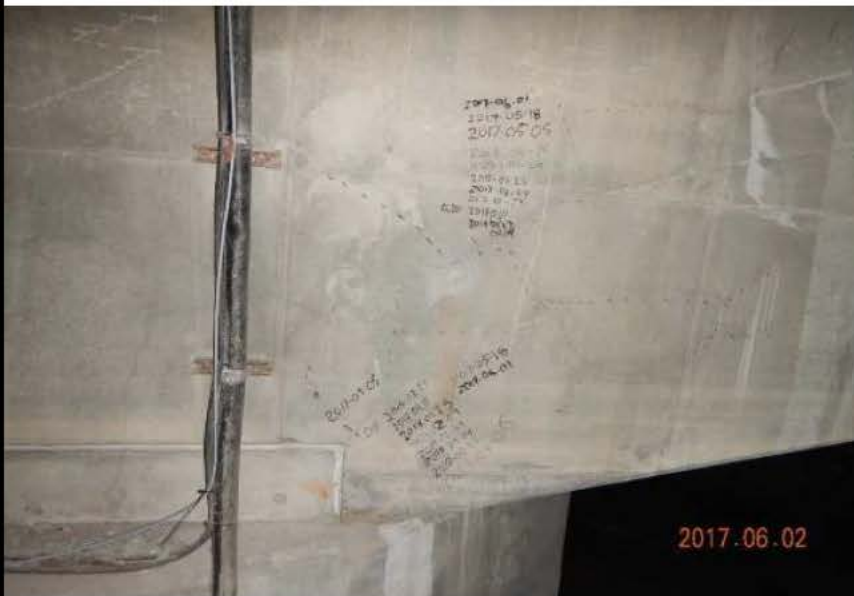
Axe : Champlain		Section : 5		Structure : Pont Champlain	
Identification					
Section :	Axe / Travée :				
5	42W				
Position :					
--					
Groupe d'élément :					
Unité de fondation					
Élément :					
Chevêtre					
Localisation :					
--					
Cote CEC		Cote CEM			
1		A B C D % 48 50 1 1 %			
Remarque / Observation					
CEC=1, Fissures potentiellement due aux efforts dans la portion en porte-à-faux jusqu'à 0,8 mm					
No photo:		20170601		1043	
No recommandation(s):		71101711117109			
Identification					
Section :	Axe / Travée :				
5	42W				
Position :					
--					
Groupe d'élément :					
Unité de fondation					
Élément :					
Chevêtre					
Localisation :					
--					
Cote CEC		Cote CEM			
1		A B C D % 48 50 1 1 %			
Remarque / Observation					
CEC=1, Fissures potentiellement due aux efforts dans la portion en porte-à-faux jusqu'à 0,8 mm					
No photo:		20170601		1028	
No recommandation(s):		71101711117109

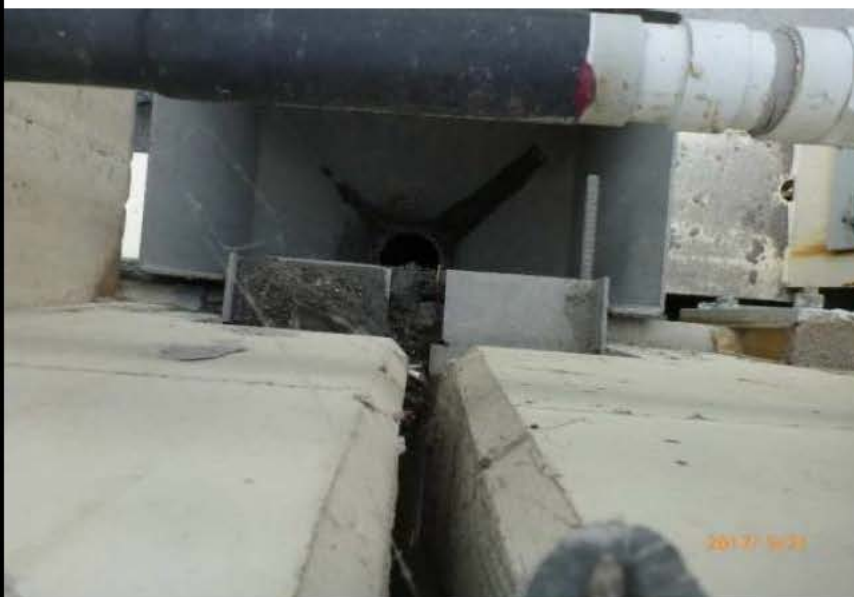
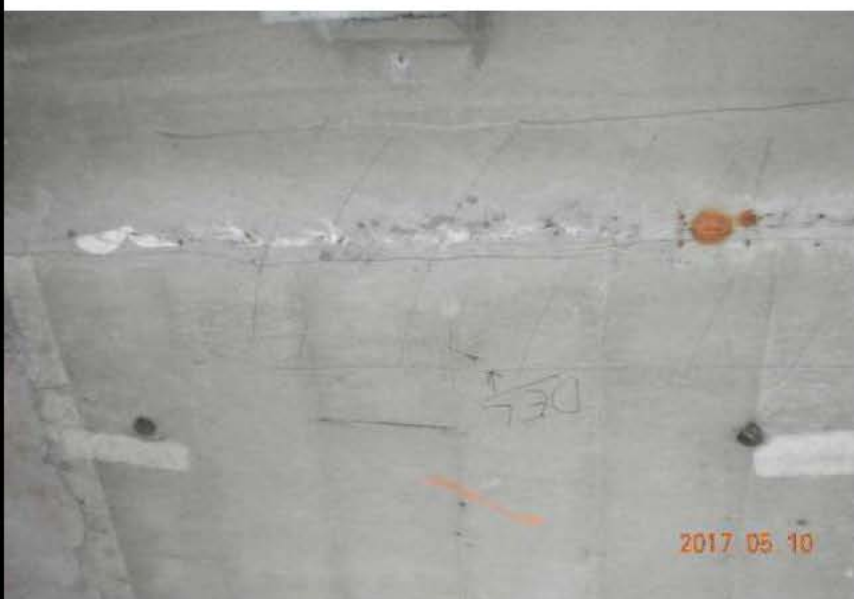
Identification		
Section :	Axe / Travée :	
5	42W	
Position :		
--		
Groupe d'élément :		
Joint de dilatation		
Élément :		
Garniture de joint		
Localisation :		
--		
Cote CEC		Cote CEM
3		A B C D % 99 0 0 1 %
Remarque / Observation		
Garniture trop courte d'environ 50 mm provoquant une infiltration d'eau entre le drain et le côté extérieur de la dalle.		
No photo:		20170521_AF_0323
No recommandation(s):		10125
Identification		
Section :	Axe / Travée :	
5	42W-43W	
Position :		
--		
Groupe d'élément :		
Platelage		
Élément :		
Platelage		
Localisation :		
D1 @ D2		
Cote CEC		Cote CEM
2		A B C D % 96 3 1 0 %
Remarque / Observation		
CEC=2 Délaminage avec fissuration périphérique de 1000 mm x 3000 mm		
No photo:		20170510_6657
No recommandation(s):		10098

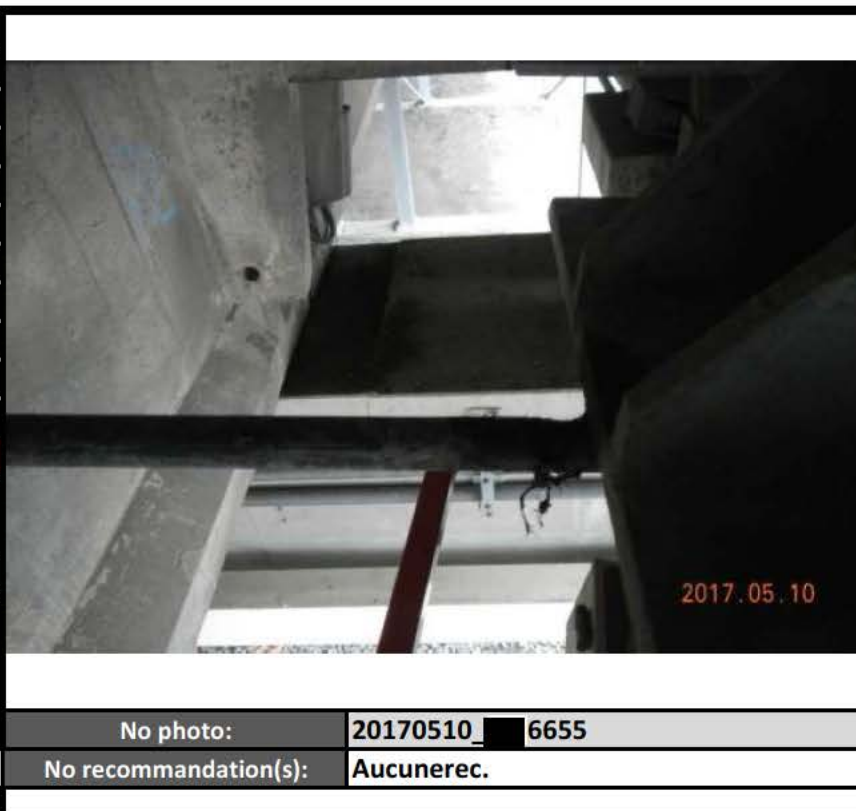
Identification		
Section :	Axe / Travée :	
5	42W-43W	
Position :		
--		
Groupe d'élément :		
Platelage		
Élément :		
Renfort - PTE - Dalle		
Localisation :		
D1 @ D2		
Cote CEC		Cote CEM
2		A B C D % 99 0 0 1 %
Remarque / Observation		
CEC=2 Fissures dans la gaine (± 20 mm)		
No photo:		20170510_6655
No recommandation(s):		Aucunerec.

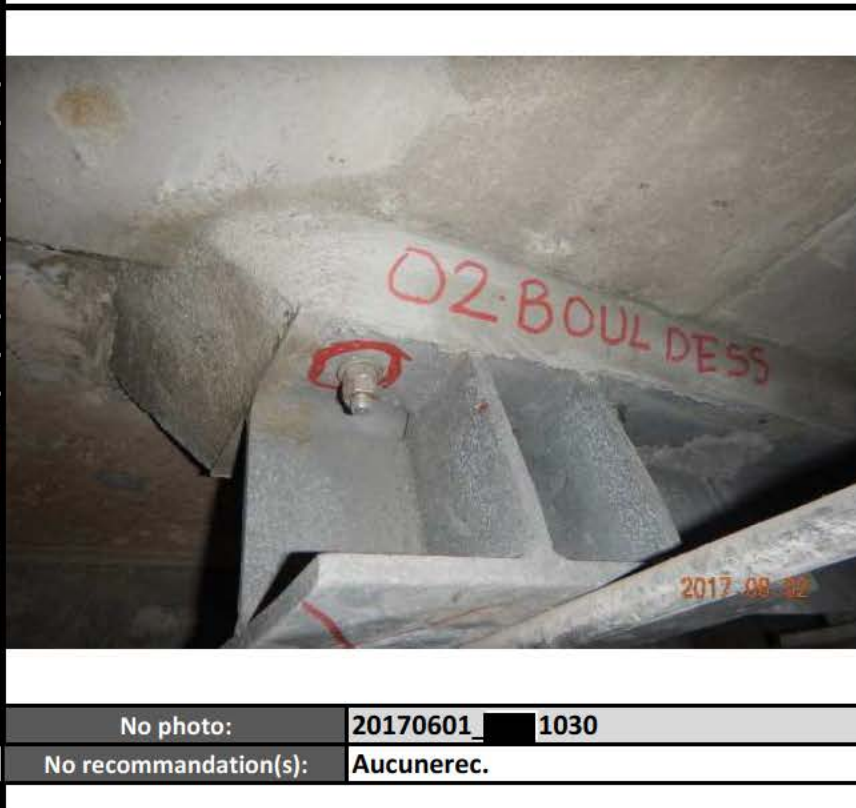
Identification		
Section :	Axe / Travée :	
5	42W-43W	
Position :		
--		
Groupe d'élément :		
Platelage		
Élément :		
Renfort - PTE - Dalle		
Localisation :		
D3 @ D4		
Cote CEC		Cote CEM
3		A B C D % 99 0 0 1 %
Remarque / Observation		
Un boulon du déviateur desserré.		
No photo:		20170601_1030
No recommandation(s):		Aucunerec.
