Ponts
**JACQUES CARTIER +
CHAMPLAIN**
Bridges
Canada

*Pont Champlain, Services de consultant,
Inspections annuelles des sections 5,
6 et 7 et services d'assistance pour
Inspection sur demande (2015-2018)
Contrat **62450***

Rapport d'inspection 2017 – Version finale
Janvier 2018

CHAPITRE 5. PHOTOGRAPHIES DES INSPECTIONS

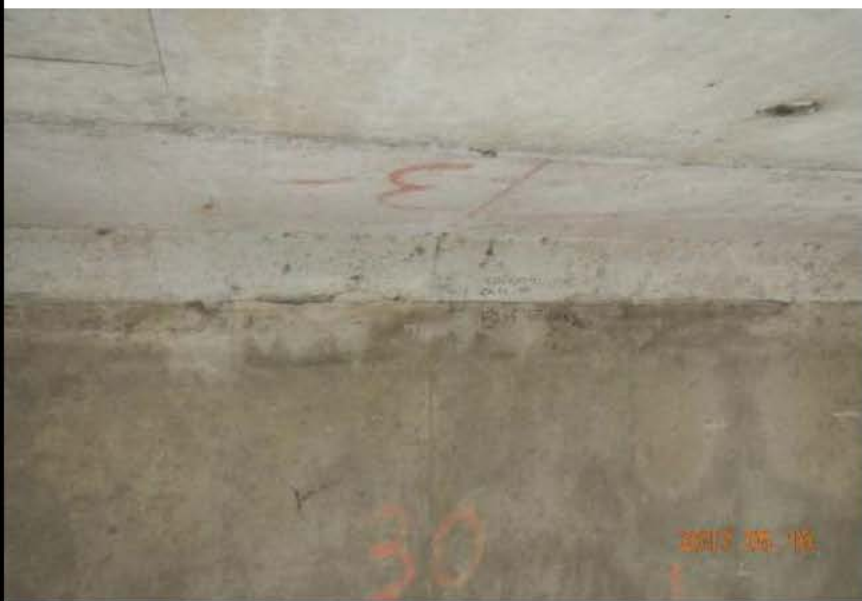
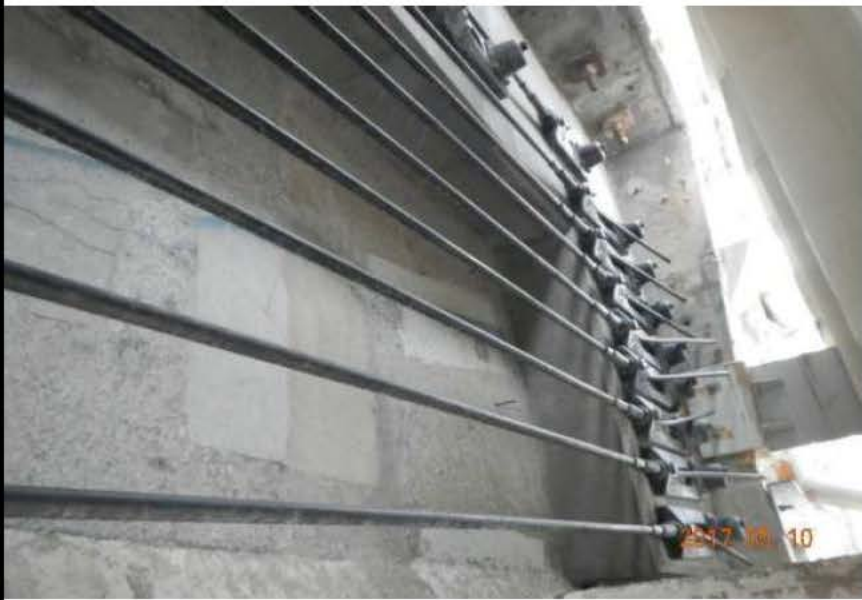
Identification		
Section :	Axe / Travée :	
5	42W-43W	
Position :		
--		
Groupe d'élément :		
Systèmes structureaux		
Élément :		
Poutre P1		
Localisation :		
--		
Cote CEC		Cote CEM
1		A B C D % 93 5 1 1 %
Remarque / Observation		
CEC=1 Fissure verticale de flexion au centre de la portée sur la face amont et fissures de retrait		
No photo:		20170510_6618
No recommandation(s):		10091,9
Identification		
Section :	Axe / Travée :	
5	42W-43W	
Position :		
--		
Groupe d'élément :		
Systèmes structureaux		
Élément :		
Poutre P1		
Localisation :		
--		
Cote CEC		Cote CEM
1		A B C D % 93 5 1 1 %
Remarque / Observation		
CEC=1, basé sur mesures de contraintes réelles, minimums de douze (12) câbles affectés par la corrosion pouvant affecter la capacité à supporter les charges de façon très importante		
No photo:		20170510_6647
No recommandation(s):		10091,9

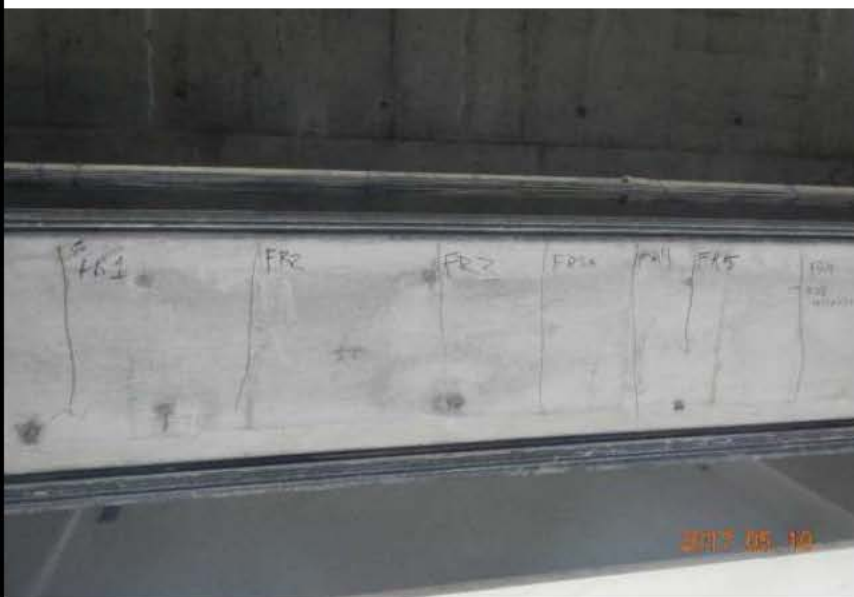
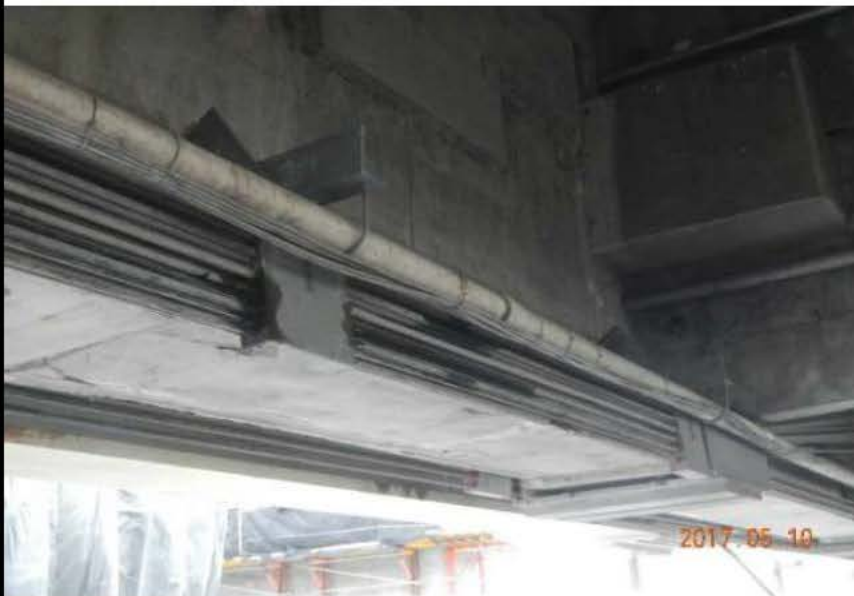
Axe : Champlain		Section : 5		Structure : Pont Champlain	
Identification					
Section :	Axe / Travée :				
5	42W-43W				
Position :					
--					
Groupe d'élément :					
Systèmes structuraux					
Élément :					
Poutre P1					
Localisation :					
--					
Cote CEC		Cote CEM			
1		A B C D % 93 5 1 1 %			
Remarque / Observation					
CEC=1 Fissure verticale de flexion au centre de la portée sur la face amont et fissures de retrait					
No photo:				20170510	6631
No recommandation(s):				10091,9	
Identification					
Section :	Axe / Travée :				
5	42W-43W				
Position :					
--					
Groupe d'élément :					
Systèmes structuraux					
Élément :					
Renfort - QP2.0 - P1					
Localisation :					
--					
Cote CEC		Cote CEM			
2		A B C D % 89 10 0 1 %			
Remarque / Observation					
Fuites de graisse					
No photo:				20170510	6624
No recommandation(s):				15772

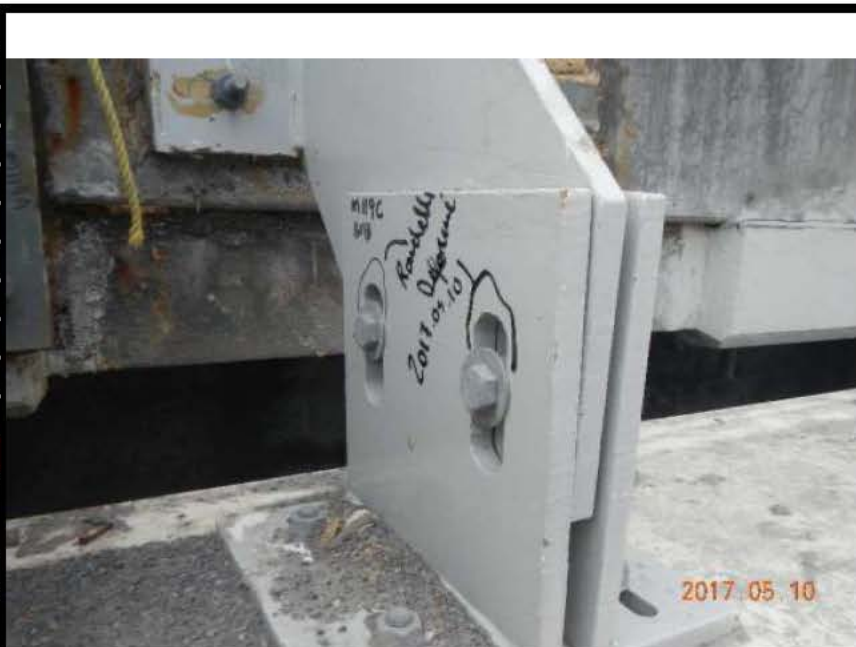
Identification		
Section :	Axe / Travée :	
5	42W-43W	
Position :		
--		
Groupe d'élément :		
Systèmes structuraux		
Élément :		
Renfort - PAUX - P1		
Localisation :		
--		
Cote CEC		Cote CEM
4		A B C D % 100 0 0 0 %
Remarque / Observation		
Rondelles déformées		
No photo:		20170510_6635
No recommandation(s):

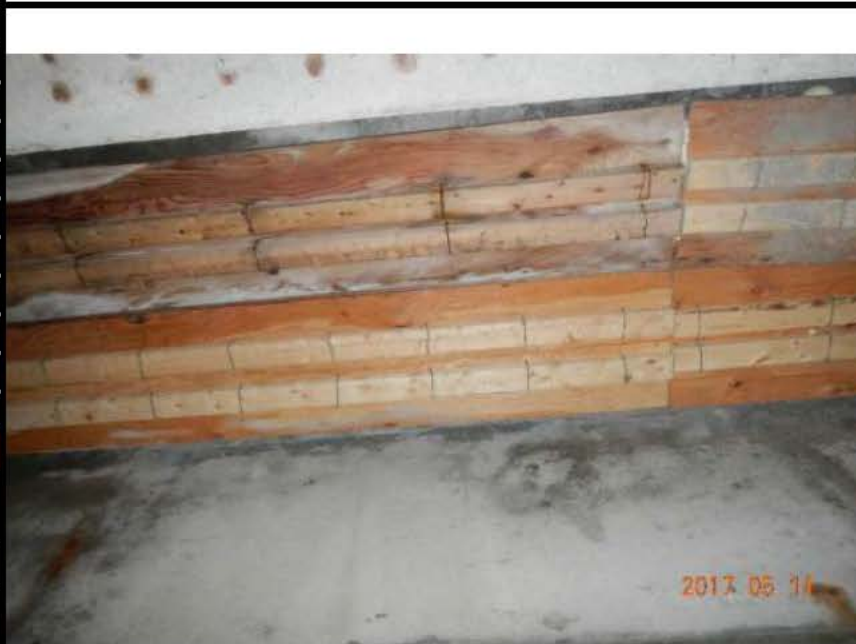
Identification		
Section :	Axe / Travée :	
5	42W-43W	
Position :		
--		
Groupe d'élément :		
Systèmes structuraux		
Élément :		
Poutre P3		
Localisation :		
--		
Cote CEC		Cote CEM
1		A B C D % 97 1 2 0 %
Remarque / Observation		
CEC=1 Éclatement avec toron visible avec une moyenne approximative de huit (8) câbles corrodés		
No photo:		20170511_6776
No recommandation(s):		10091,10093,15751,15753

10093 - Injecter les fissures des poutres (Section 5)

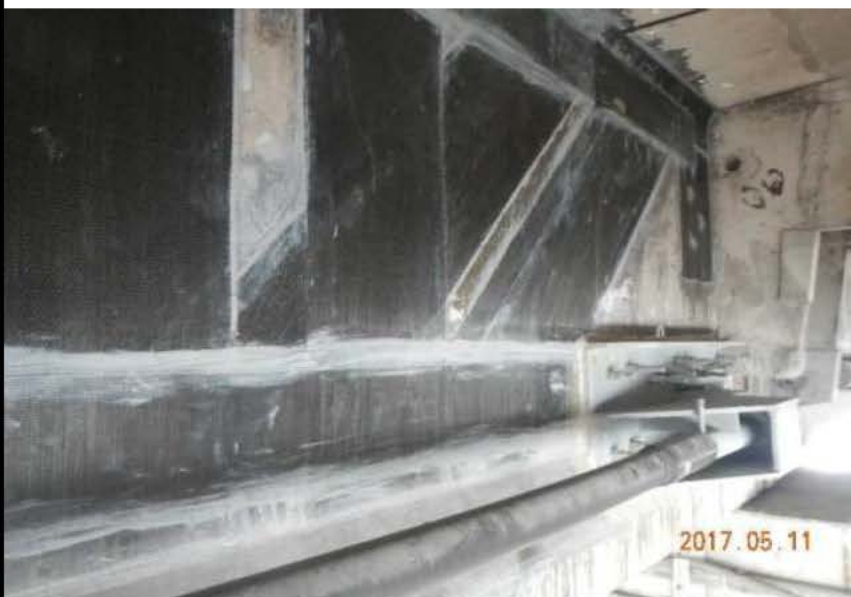
Identification		
Section :	Axe / Travée :	
5	42W-43W	
Position :		
--		
Groupe d'élément :		
Systèmes structuraux		
Élément :		
Poutre P4		
Localisation :		
--		
Cote CEC		Cote CEM
2		A B C D % 92 6 2 0 %
Remarque / Observation		
CEC = 2, minimum de quatre (4) câbles affectés par la corrosion pouvant affecter la capacité à supporter les charges de façon importante (cachés par du PRFC)

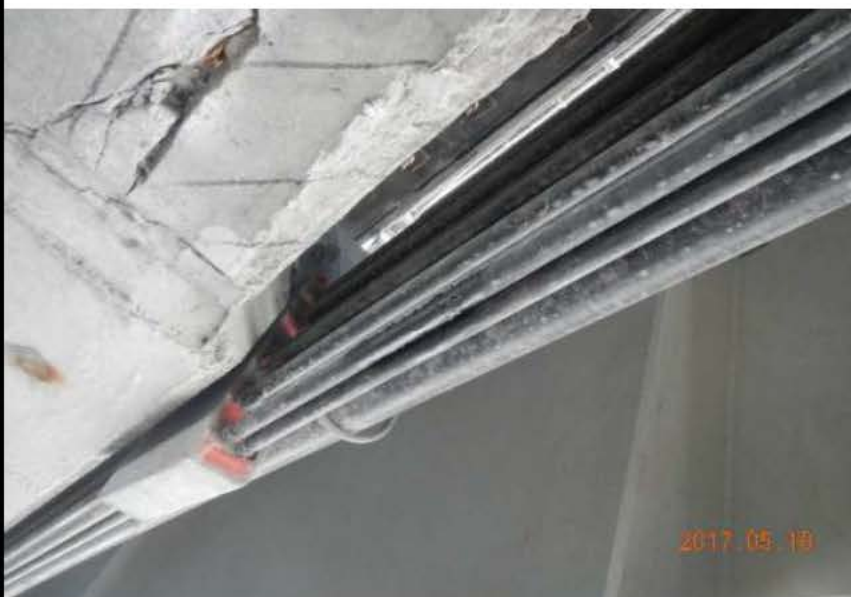
Identification		
Section :	Axe / Travée :	
5	42W-43W	
Position :		
--		
Groupe d'élément :		
Systèmes structuraux		
Élément :		
Poutre P7		
Localisation :		
--		
Cote CEC		Cote CEM
1		A B C D % 97 2 0 1 %
Remarque / Observation		
CEC=1 Fissures de flexion dans une zone de réparation avec ouverture maximale de 0,05 mm (Voir avis émis le 10 mai 2017)

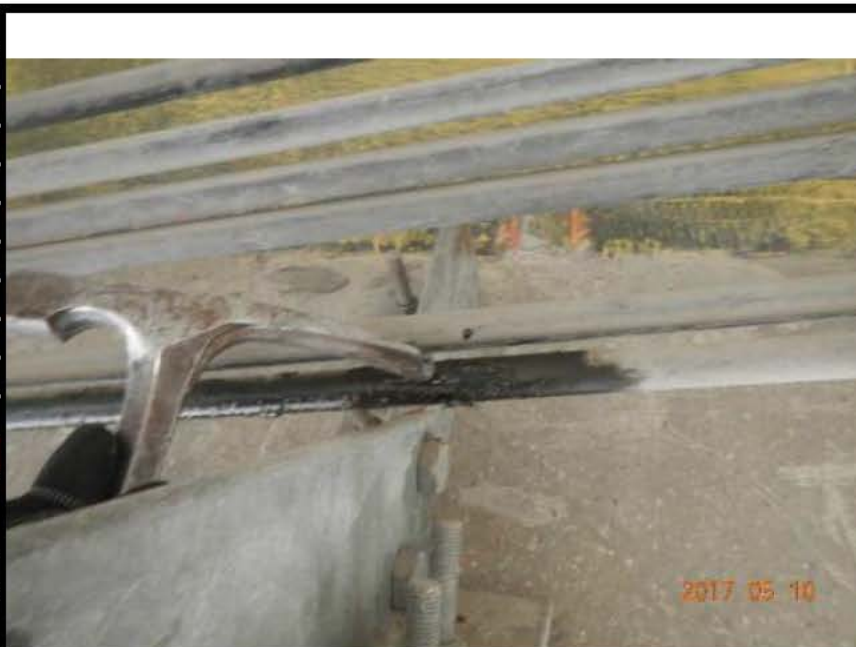
Identification		
Section :	Axe / Travée :	
5	42W-43W	
Position :		
--		
Groupe d'élément :		
Systèmes structuraux		
Élément :		
Renfort - QP2.0 - P7		
Localisation :		
--		
Cote CEC		Cote CEM
2		A B C D % 84 15 0 1 %
Remarque / Observation		
CEC=2 Déterioration de la gaine sur une longueur de 40 mm		
No photo:		20170510_6686
No recommandation(s):		15777

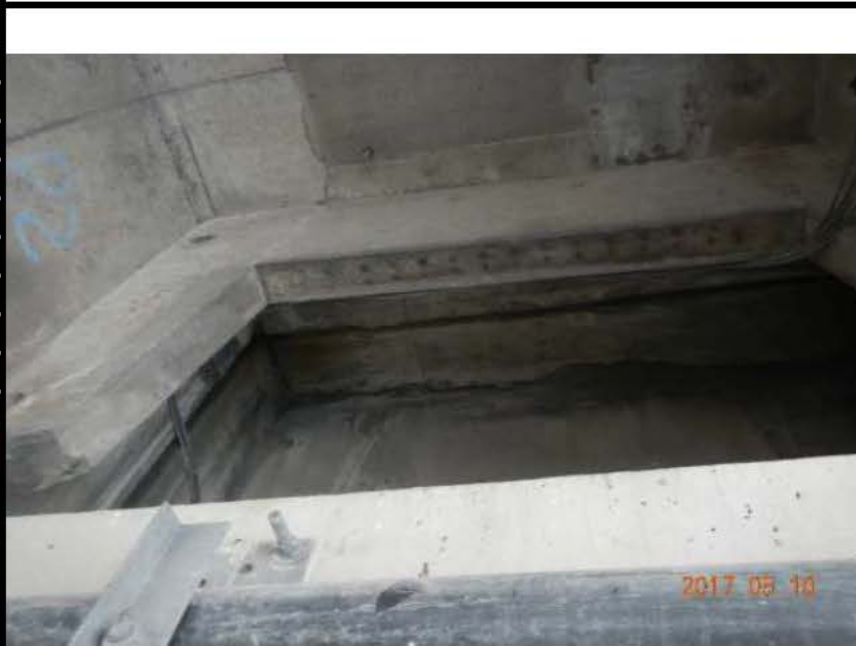
Identification		
Section :	Axe / Travée :	
5	43W	
Position :		
--		
Groupe d'élément :		
Joint de dilatation		
Élément :		
Extrémité de dalle		
Localisation :		
--		
Cote CEC		Cote CEM
2		A B C D % 50 30 20 0 %
Remarque / Observation		
Délaminage et éclatement avec armatures visibles corrodées sur 35% de la surface affectant la capacité du platelage à supporter et à distribuer les charges de façon importante		
No photo:		20170510_6663
No recommandation(s):		10107

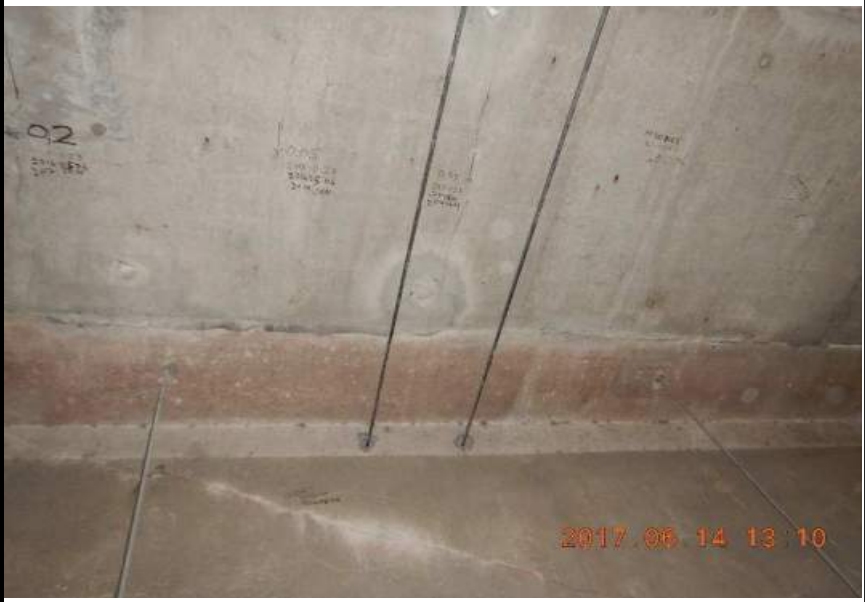
Identification		
Section :	Axe / Travée :	
5	43W-44W	
Position :		
--		
Groupe d'élément :		
Platelage		
Élément :		
Platelage		
Localisation :		
D3 @ D4		
Cote CEC		Cote CEM
1		A B C D % 89 11 0 0 %
Remarque / Observation		
Fissuration longitudinale le long des câbles de précontrainte (9)		
No photo:		20170614_PL_2423
No recommandation(s):		PTEinstallée

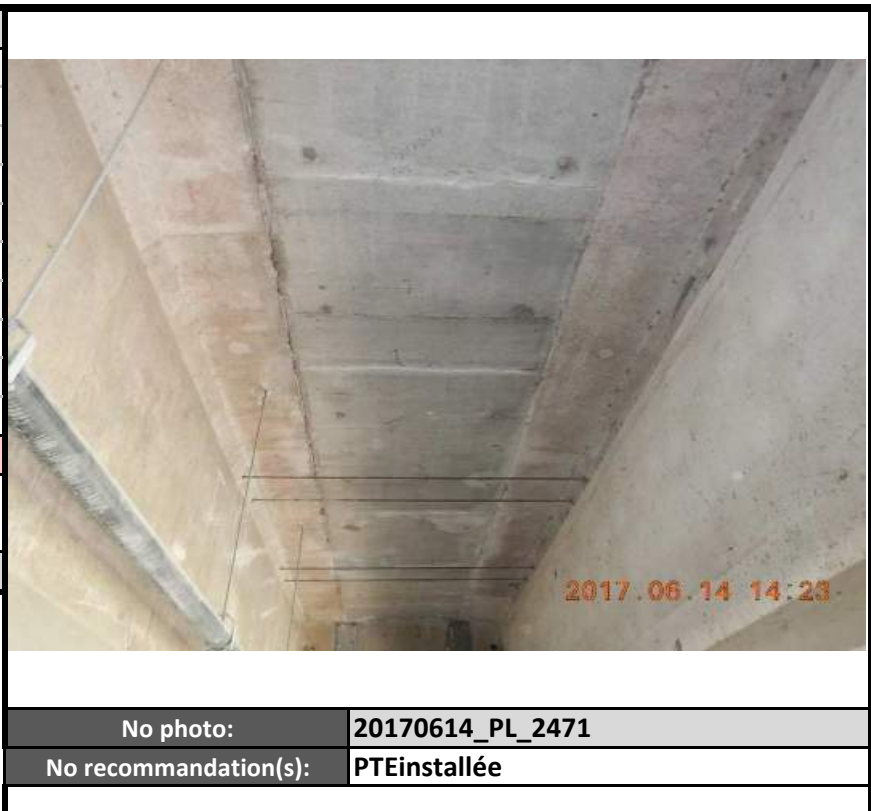
Identification		
Section :	Axe / Travée :	
5	43W-44W	
Position :		
--		
Groupe d'élément :		
Platelage		
Élément :		
Platelage		
Localisation :		
D3 @ D4		
Cote CEC		Cote CEM
1		A B C D % 89 11 0 0 %
Remarque / Observation		
Fissuration longitudinale le long des câbles de précontrainte (8)		
No photo:		20170614_PL_2471
No recommandation(s):		PTEinstallée

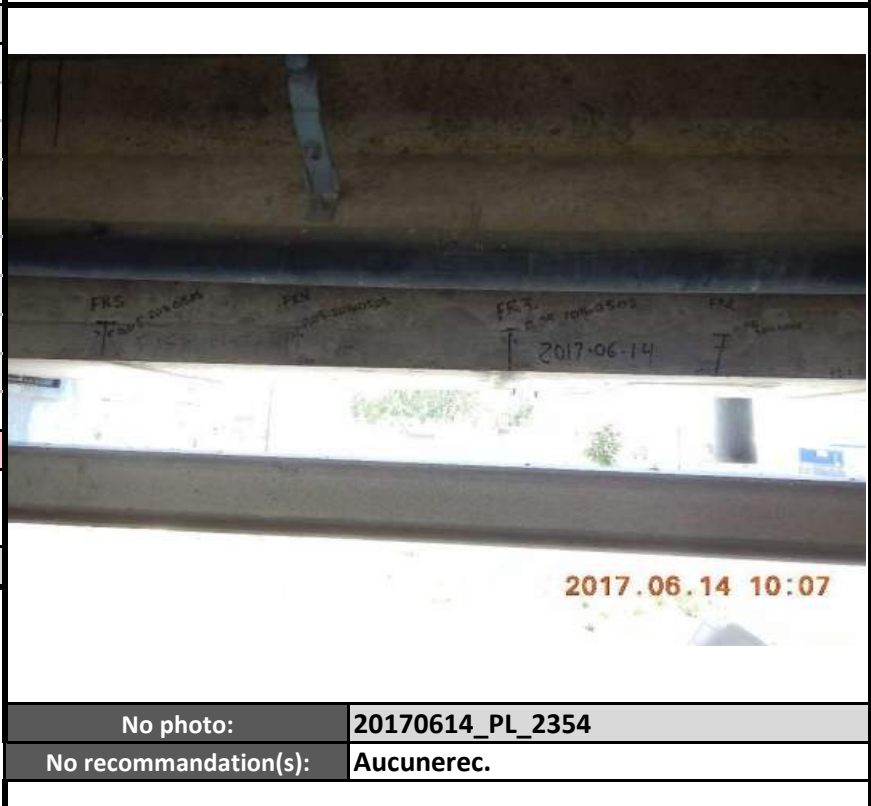
Identification		
Section :	Axe / Travée :	
5	43W-44W	
Position :		
--		
Groupe d'élément :		
Systèmes structuraux		
Élément :		
Poutre P1		
Localisation :		
--		
Cote CEC		Cote CEM
1		A B C D % 94 5 0 1 %
Remarque / Observation		
CEC = 1 , fissures verticales de retrait au centre de la portée dans la réparation de la semelle		
No photo:		20170614_PL_2354
No recommandation(s):		Aucunerec.

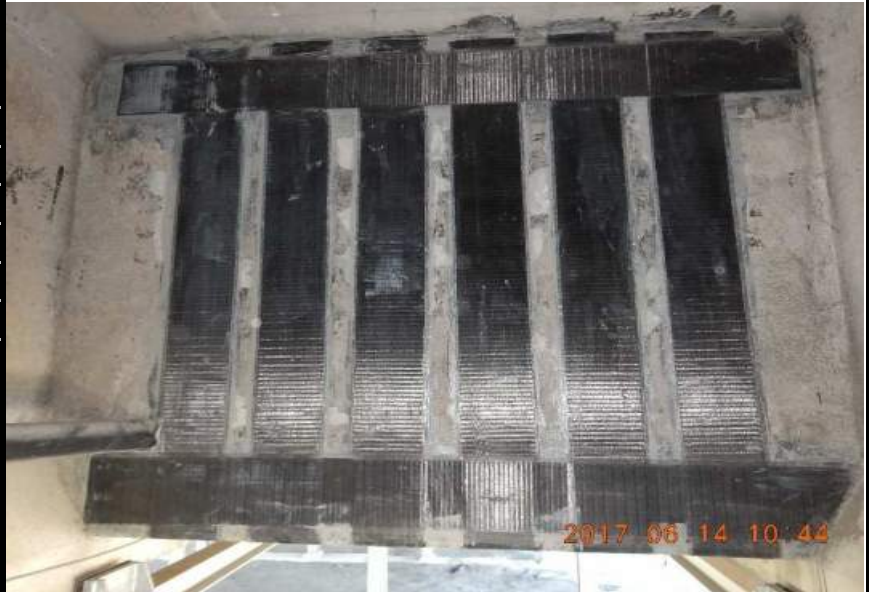
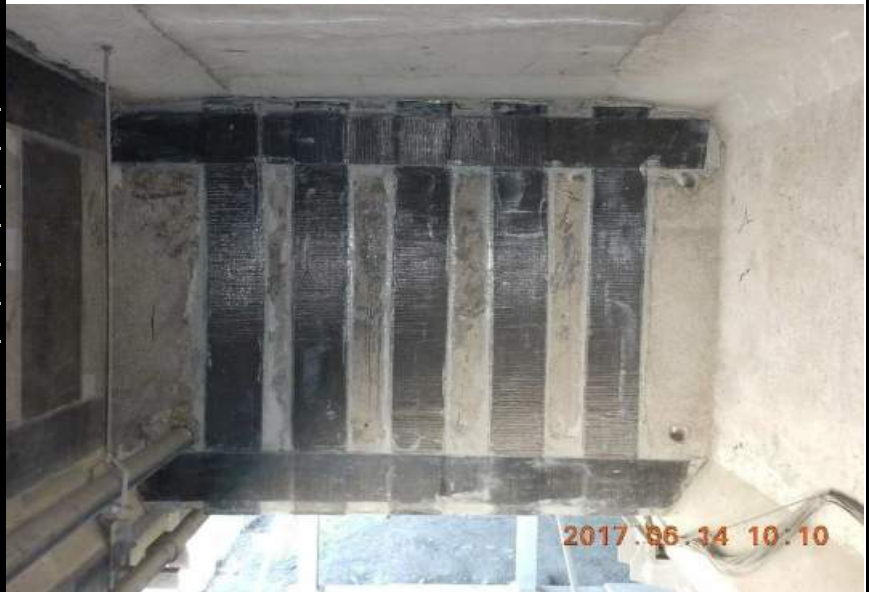
Identification		
Section :	Axe / Travée :	
5	43W-44W	
Position :		
--		
Groupe d'élément :		
Systèmes structuraux		
Élément :		
Renfort - PTE ADD - P1		
Localisation :		
--		
Cote CEC		Cote CEM
2		A B C D % 99 0 1 0 %
Remarque / Observation		
CEC = 2 fissure radiale de la gaine au niveau du connecteur.		
No photo:		20170614_PL_2374
No recommandation(s):		Aucunerec.
Identification		
Section :	Axe / Travée :	
5	43W-44W	
Position :		
--		
Groupe d'élément :		
Systèmes structuraux		
Élément :		
Renfort - PTE - P1		
Localisation :		
--		
Cote CEC		Cote CEM
2		A B C D % 96 0 0 4 %
Remarque / Observation		
CEC = 2 un (1) support de gaine arraché		
No photo:		20170614_PL_2358
No recommandation(s):		Aucunerec.

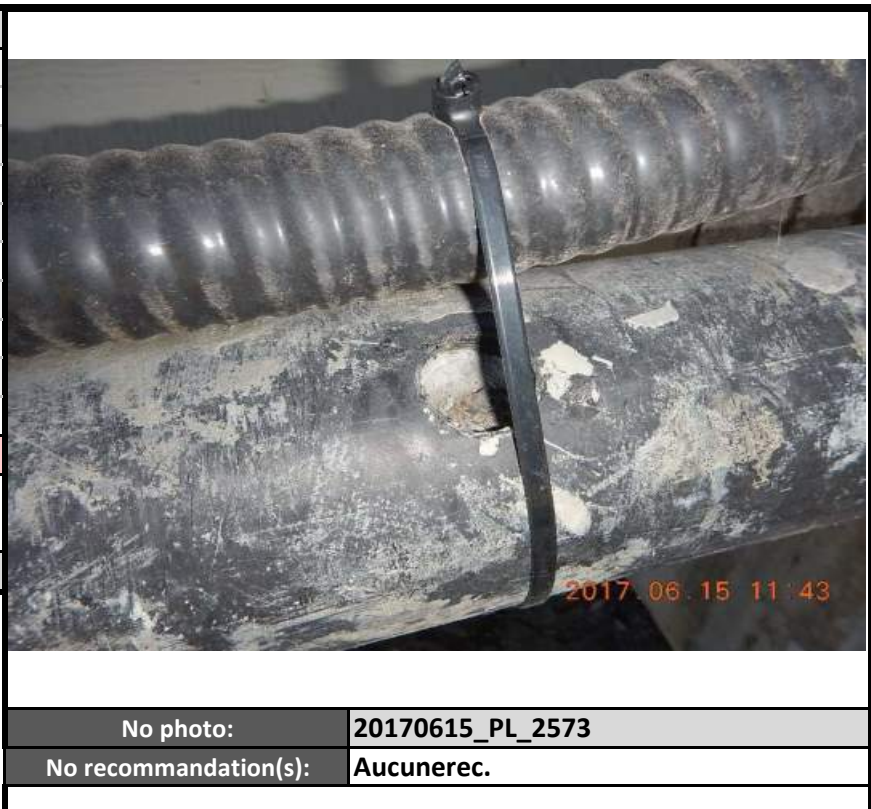
Identification		
Section :	Axe / Travée :	
5	43W-44W	
Position :		
--		
Groupe d'élément :		
Systèmes structuraux		
Élément :		
Renfort - PTE - P1		
Localisation :		
--		
Cote CEC		Cote CEM
2		A B C D % 96 0 0 4 %
Remarque / Observation		
CEC = 2 détérioration de la gaine causée par un trou foré de 25 mm de diamètre exposant le coulis.		
No photo:		20170615_PL_2573
No recommandation(s):		Aucunerec.

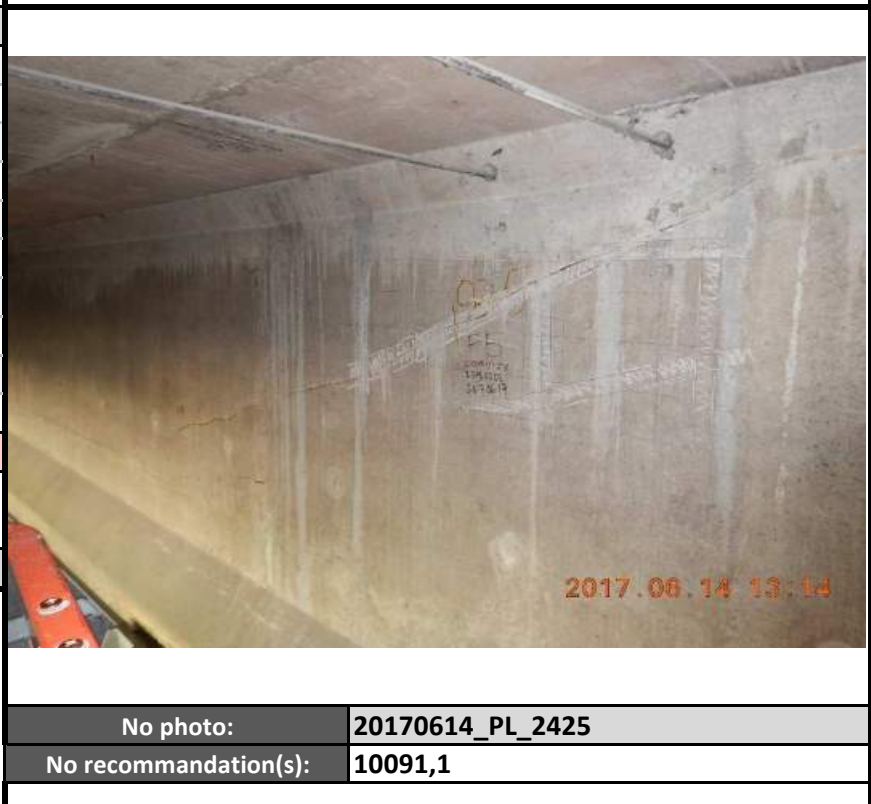
Identification		
Section :	Axe / Travée :	
5	43W-44W	
Position :		
--		
Groupe d'élément :		
Systèmes structuraux		
Élément :		
Poutre P4		
Localisation :		
--		
Cote CEC		Cote CEM
1		A B C D % 87 10 1 2 %
Remarque / Observation		
CEC = 1, minimum de six (6) câbles affectés par la corrosion pouvant affecter sa capacité à supporter les charges de façon très importante		
No photo:		20170614_PL_2425
No recommandation(s):		10091,1

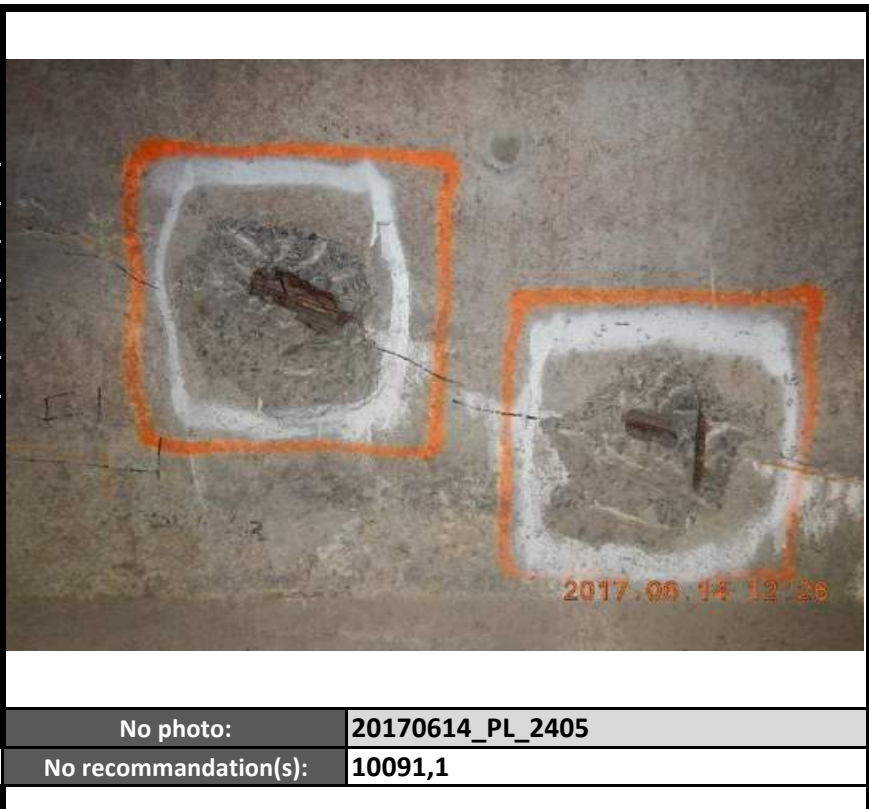
Identification		
Section :	Axe / Travée :	
5	43W-44W	
Position :		
--		
Groupe d'élément :		
Systèmes structuraux		
Élément :		
Poutre P4		
Localisation :		
--		
Cote CEC		Cote CEM
1		A B C D % 87 10 1 2 %
Remarque / Observation		
CEC=1 Éclatement avec trois (3) torons visibles		
No photo:		20170614_PL_2405
No recommandation(s):		10091,1

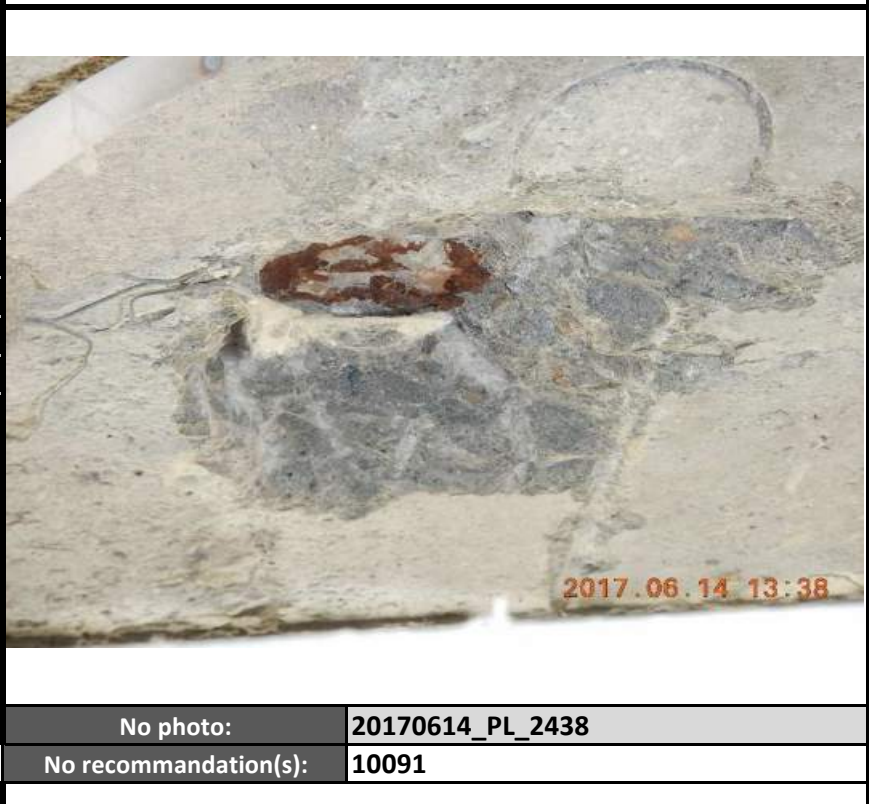
Identification		
Section :	Axe / Travée :	
5	43W-44W	
Position :		
--		
Groupe d'élément :		
Systèmes structuraux		
Élément :		
Poutre P5		
Localisation :		
--		
Cote CEC		Cote CEM
1		A B C D % 91 5 3 1 %
Remarque / Observation		
Délaminage et éclatement avec armatures et torons visibles corrodés		
No photo:		20170614_PL_2438
No recommandation(s):		10091

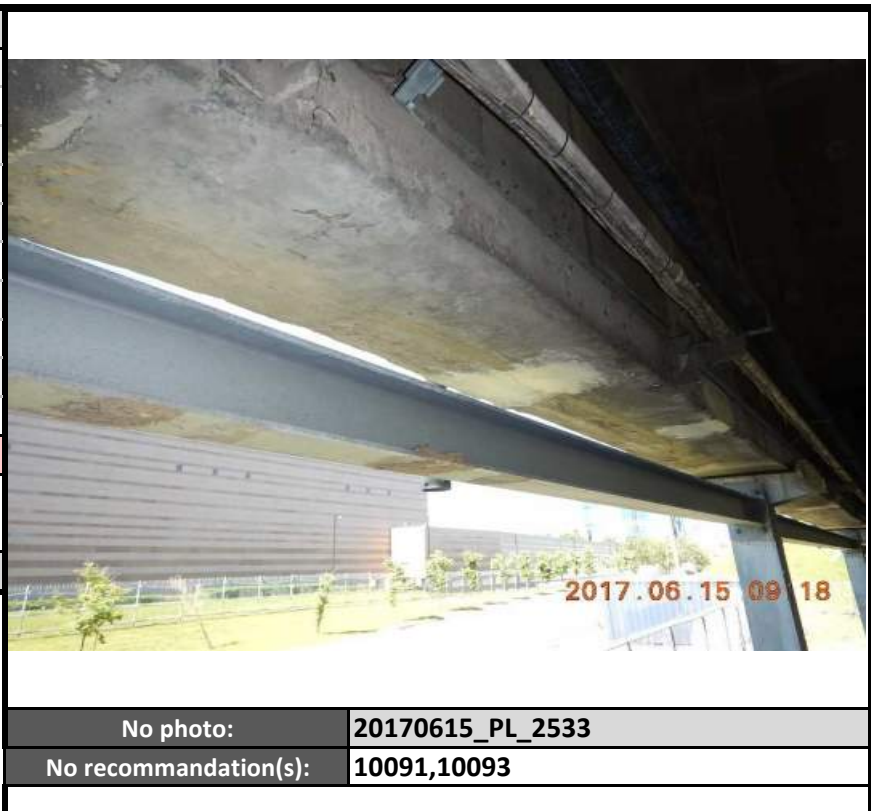
Identification		
Section :	Axe / Travée :	
5	43W-44W	
Position :		
--		
Groupe d'élément :		
Systèmes structuraux		
Élément :		
Poutre P7		
Localisation :		
--		
Cote CEC		Cote CEM
1		A B C D % 72 15 10 3 %
Remarque / Observation		
Fissures longitudinales le long du gousset jusqu'à 5 mm		
No photo:		20170615_PL_2533
No recommandation(s):		10091,10093

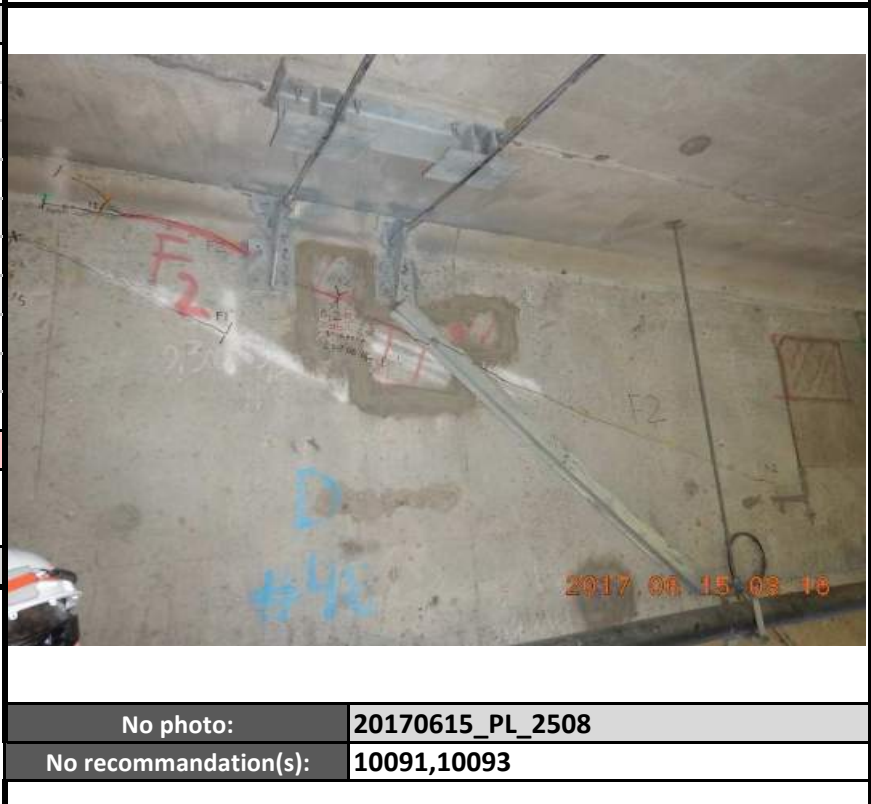
Identification		
Section :	Axe / Travée :	
5	43W-44W	
Position :		
--		
Groupe d'élément :		
Systèmes structuraux		
Élément :		
Poutre P7		
Localisation :		
--		
Cote CEC		Cote CEM
1		A B C D % 72 15 10 3 %
Remarque / Observation		
Fissuration longitudinale le long des câbles de précontrainte (5 ou plus)		
No photo:		20170615_PL_2508
No recommandation(s):		10091,10093

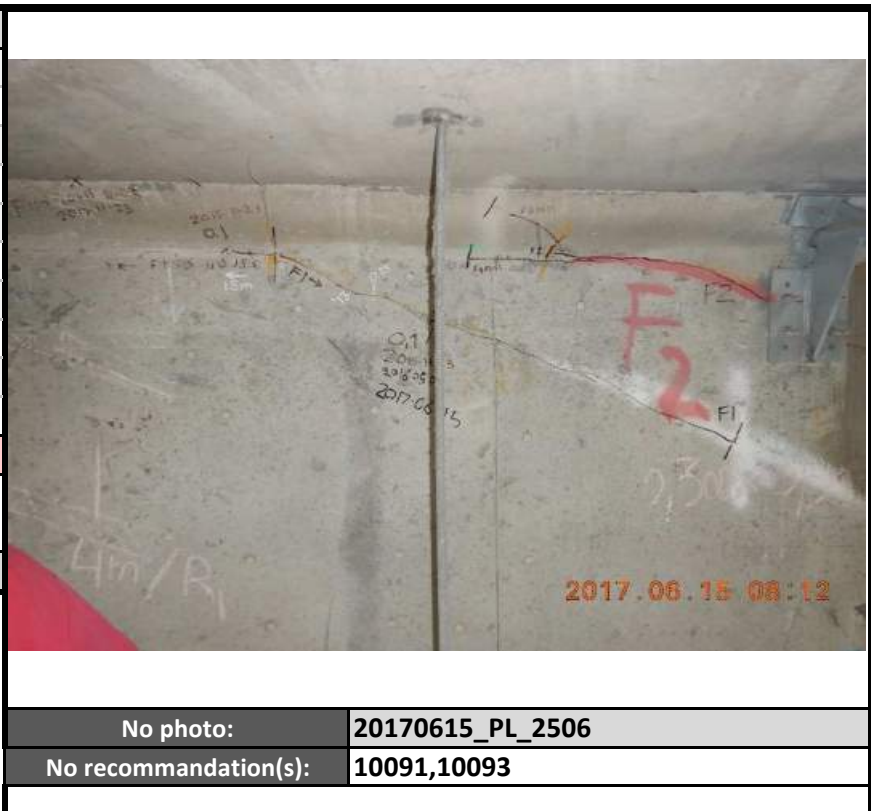
Identification		
Section :	Axe / Travée :	
5	43W-44W	
Position :		
--		
Groupe d'élément :		
Systèmes structuraux		
Élément :		
Poutre P7		
Localisation :		
--		
Cote CEC		Cote CEM
1		A B C D % 72 15 10 3 %
Remarque / Observation		
Fissuration longitudinale le long des câbles de précontrainte (5 ou plus)		
No photo:		20170615_PL_2506
No recommandation(s):		10091,10093

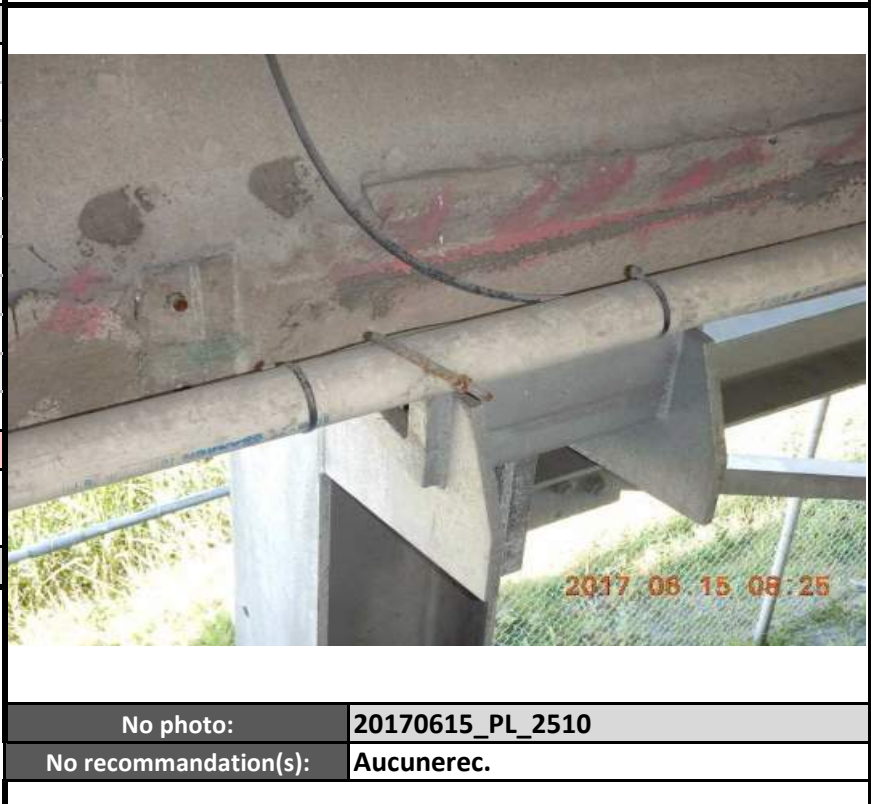
Identification		
Section :	Axe / Travée :	
5	43W-44W	
Position :		
--		
Groupe d'élément :		
Systèmes structuraux		
Élément :		
Renfort - PTE - P7		
Localisation :		
--		
Cote CEC		Cote CEM
1		A B C D % 85 5 0 10 %
Remarque / Observation		
Un (1) support manquant		
No photo:		20170615_PL_2510
No recommandation(s):		Aucunerec.

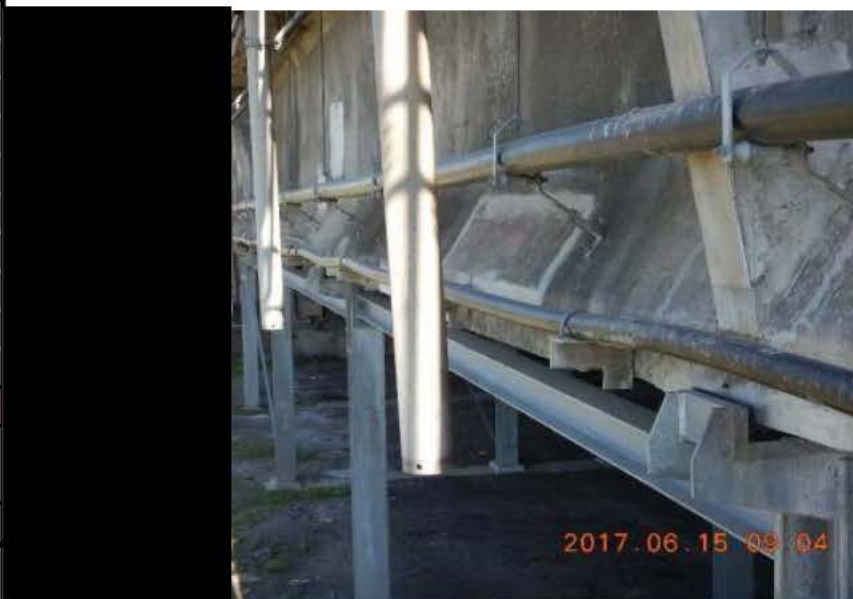
Identification		
Section :	Axe / Travée :	
5	43W-44W	
Position :		
--		
Groupe d'élément :		
Systèmes structuraux		
Élément :		
Renfort - PTE - P7		
Localisation :		
--		
Cote CEC		Cote CEM
1		A B C D % 85 5 0 10 %
Remarque / Observation		
Déformation des câbles de précontrainte entre les supports intermédiaires (>1/2 diam. gaine)		
No photo:		20170615_PL_2528
No recommandation(s):		Aucunerec.

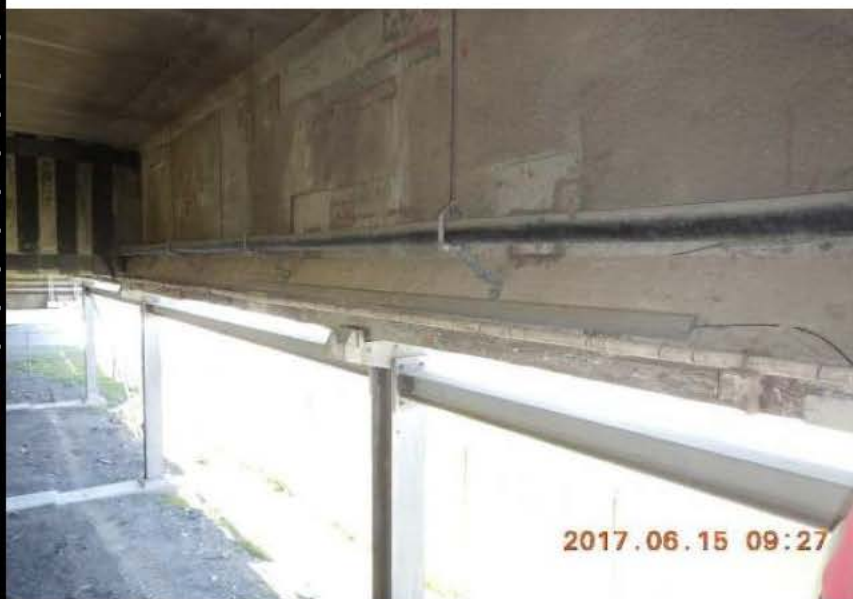
Identification		
Section :	Axe / Travée :	
5	43W-44W	
Position :		
--		
Groupe d'élément :		
Systèmes structuraux		
Élément :		
Renfort - PTE - P7		
Localisation :		
--		
Cote CEC		Cote CEM
1		A B C D % 85 5 0 10 %
Remarque / Observation		
Déformation des câbles de précontrainte entre les supports intermédiaires (>1/2 diam. gaine)		
No photo:		20170615_PL_2540
No recommandation(s):		Aucunerec.

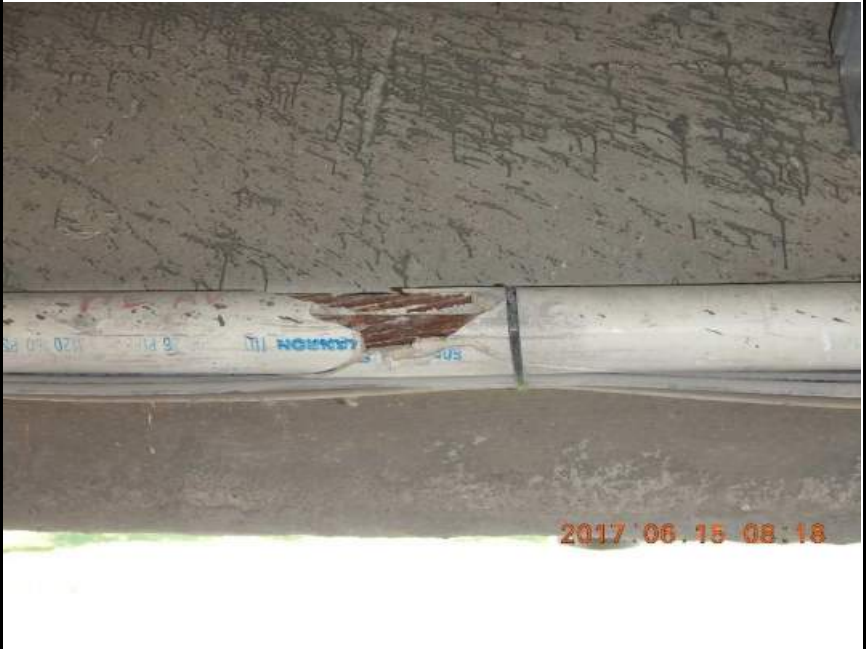
Identification		
Section :	Axe / Travée :	
5	43W-44W	
Position :		
--		
Groupe d'élément :		
Systèmes structuraux		
Élément :		
Renfort - PTE - P7		
Localisation :		
--		
Cote CEC		Cote CEM
1		A B C D % 85 5 0 10 %
Remarque / Observation		
Détérioration de la gaine exposant trois (3) torons avec une perte de section inférieure à 5%		
No photo:		20170615_PL_2509
No recommandation(s):		Aucunerec.

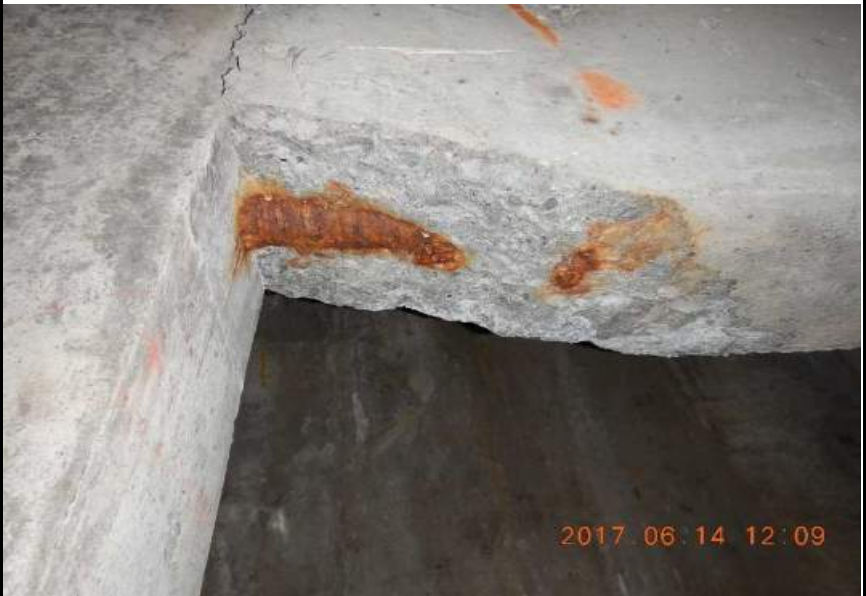
Identification		
Section :	Axe / Travée :	
5	43W-44W	
Position :		
--		
Groupe d'élément :		
Systèmes structuraux		
Élément :		
Diaphragme 1		
Localisation :		
--		
Cote CEC		Cote CEM
1		A B C D % 98 1 1 0 %
Remarque / Observation		
Éclatement du béton avec toron visible		
No photo:		20170614_PL_2392
No recommandation(s):		Aucunerec.

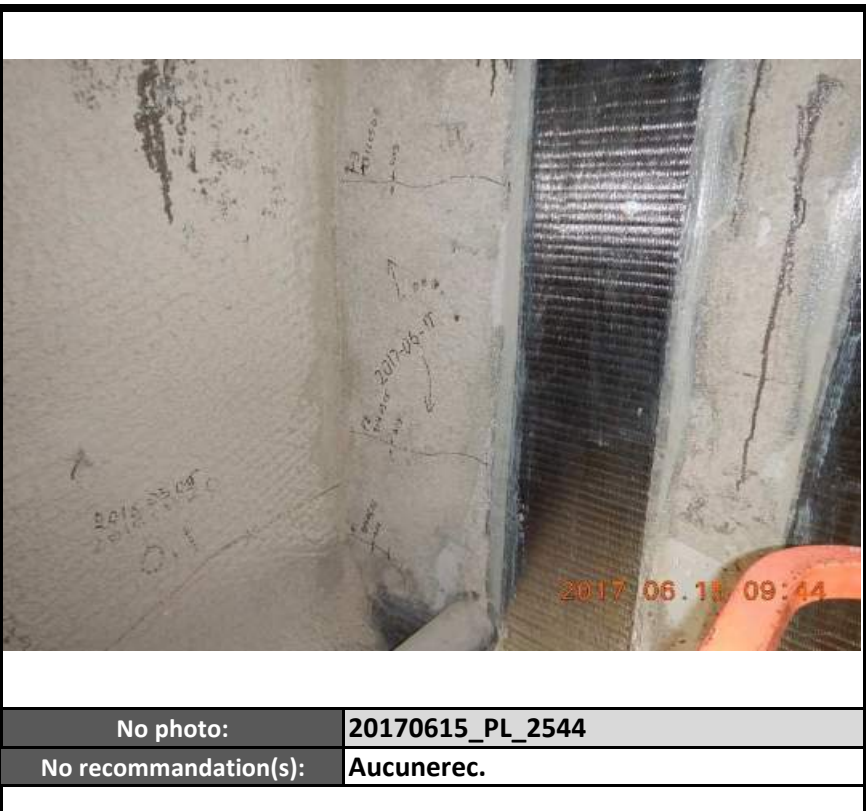
Identification		
Section :	Axe / Travée :	
5	43W-44W	
Position :		
--		
Groupe d'élément :		
Systèmes structuraux		
Élément :		
Diaphragme 2		
Localisation :		
--		
Cote CEC		Cote CEM
1		A B C D % 99 1 0 0 %
Remarque / Observation		
Fissures longitudinales le long des câbles de précontrainte (2).		
No photo:		20170615_PL_2544
No recommandation(s):		Aucunerec.

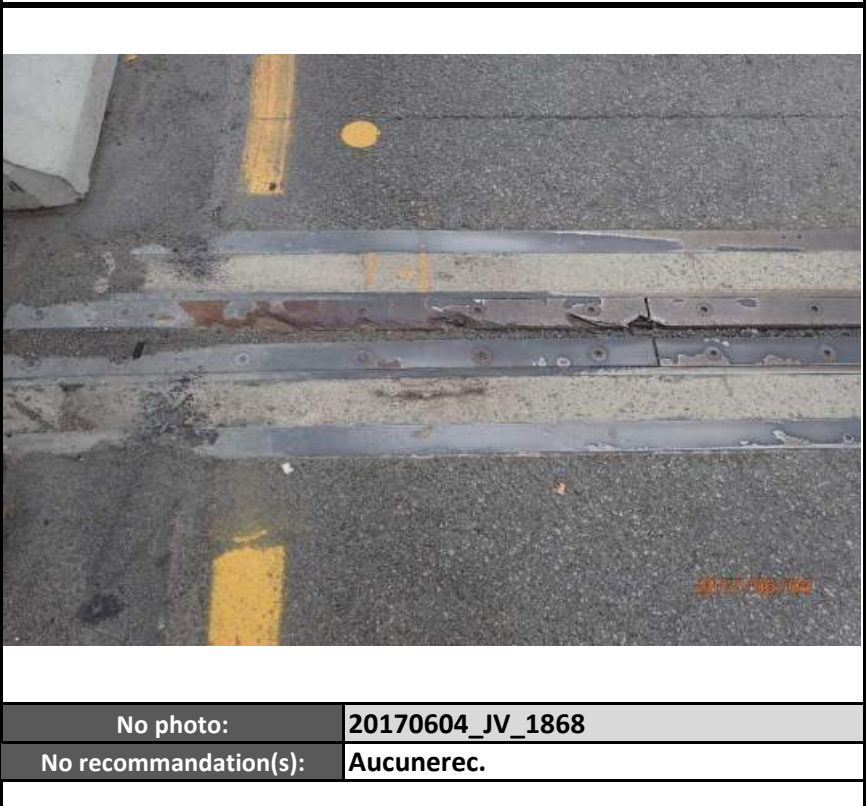
Identification		
Section :	Axe / Travée :	
5	44W	
Position :		
--		
Groupe d'élément :		
Joint de dilatation		
Élément :		
Profilé		
Localisation :		
--		
Cote CEC		Cote CEM
4		A B C D % 99 0 0 1 %
Remarque / Observation		
Profilé endommagé		
No photo:		20170604_JV_1868
No recommandation(s):		Aucunerec.

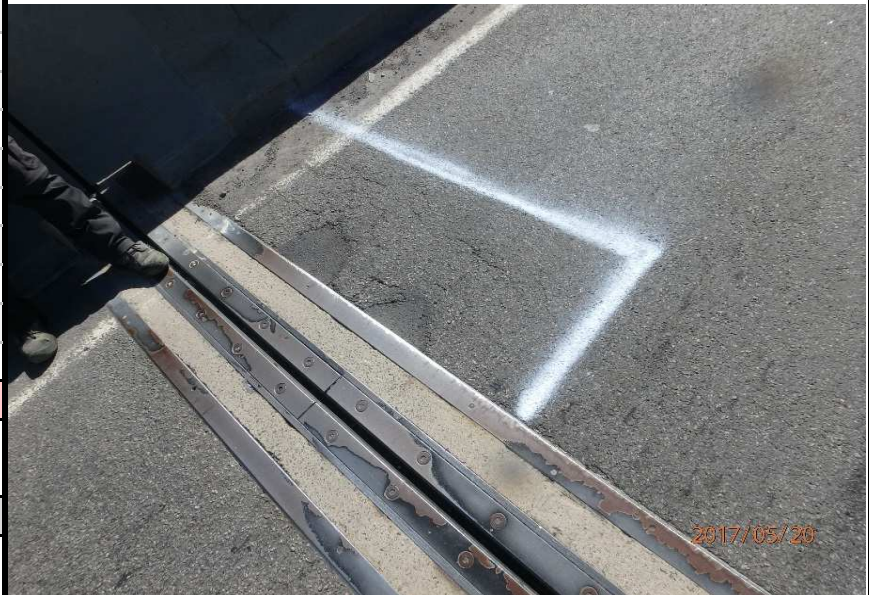
20170520_AF_0298

Identification		
Section :	Axe /Travée :	
7A	4E-5E	
Position :		
--		
Groupe d'élément :		
Platelage		
Élément :		
Surface de roulement		
Localisation :		
--		
Cote CEC		Cote CEM
4		A B C D % 99 0 1 0 %
Remarque / Observation		
Joint froid dans le sens transversal de la chaussée. Réparation.

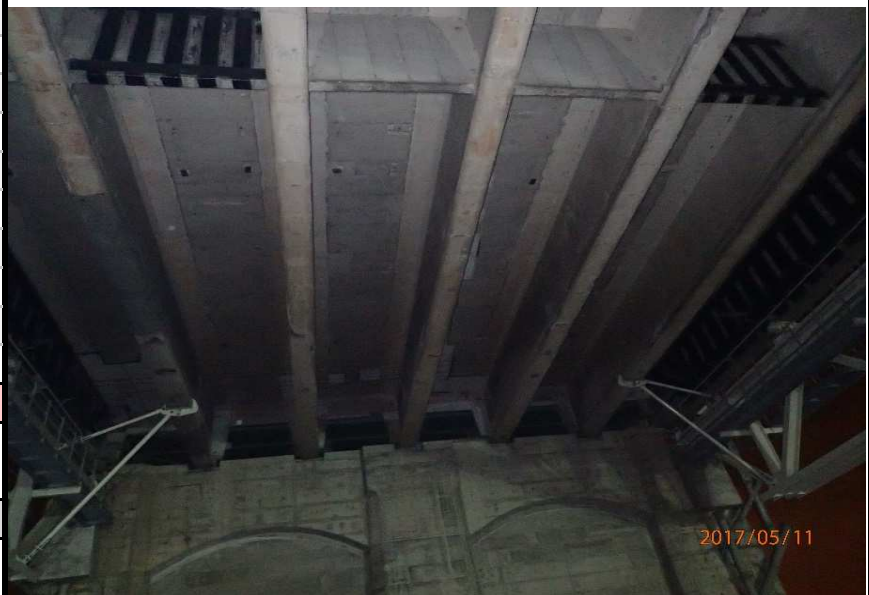
20170510_JV_0645

Identification		
Section :	Axe /Travée :	
7A	4E-5E	
Position :		
--		
Groupe d'élément :		
Platelage		
Élément :		
Platelage		
Localisation :		
D1 @ D2		
Cote CEC		Cote CEM
1		A B C D % 90 9 1 0 %
Remarque / Observation		
CEC=1 Réparations aux anciennes zones d'éclatement avec torons visibles corrodés.

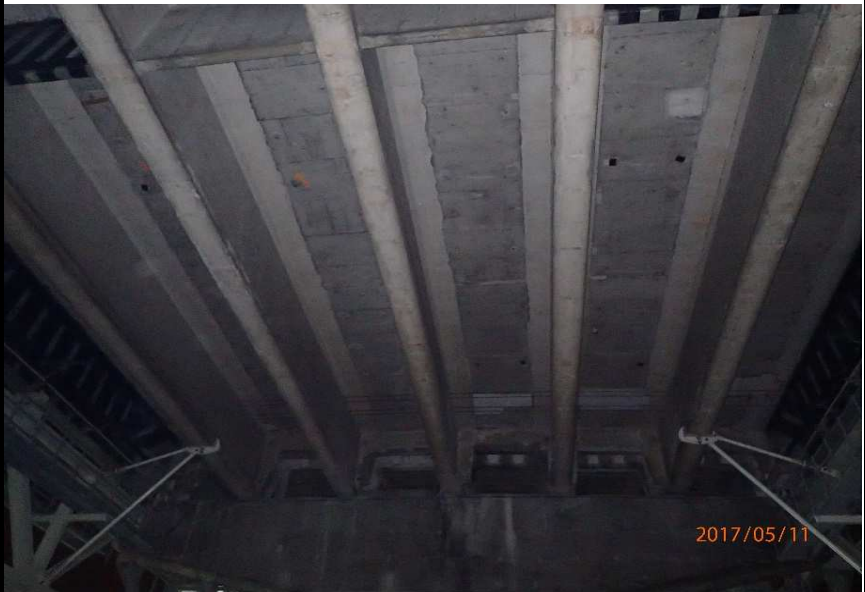
Identification		
Section :	Axe / Travée :	
7A	4E-5E	
Position :		
--		
Groupe d'élément :		
Platelage		
Élément :		
Platelage		
Localisation :		
D3 @ D4		
Cote CEC		Cote CEM
1		A B C D % 93 6 1 0 %
Remarque / Observation		
CEC=1 Réparations aux anciennes zones d'éclatement avec torons visibles corrodés.		
No photo:		20170510_JV_0643
No recommandation(s):		10099
