Ponts
**JACQUES CARTIER +
CHAMPLAIN**
Bridges
Canada

*Pont Champlain, Services de consultant,
Inspections annuelles des sections 5,
6 et 7 et services d'assistance pour
Inspection sur demande (2015-2018)
Contrat **62450***

Rapport d'inspection 2017 – Version finale
Janvier 2018

CHAPITRE 5. PHOTOGRAPHIES DES INSPECTIONS

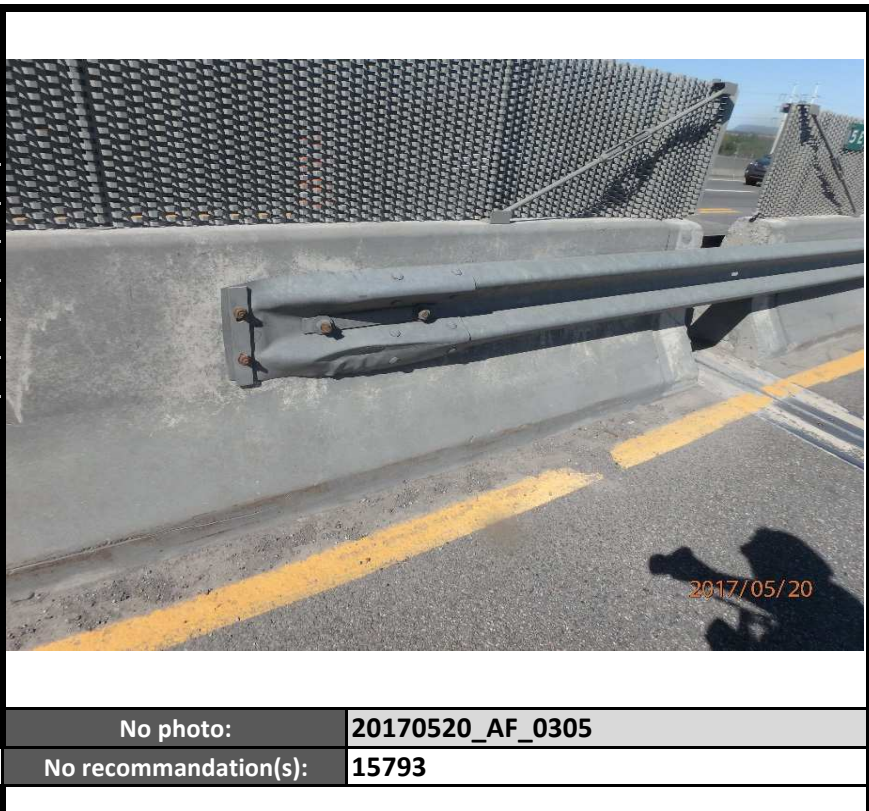
Identification		
Section :	Axe / Travée :	
7A	4E-5E	
Position :		
--		
Groupe d'élément :		
Dispositif de retenue		
Élément :		
Glissière médiane		
Localisation :		
--		
Cote CEC		Cote CEM
4		A B C D % 89 11 0 0 %
Remarque / Observation		
Glissière légèrement endommagée.		
No photo:		20170520_AF_0305
No recommandation(s):		15793

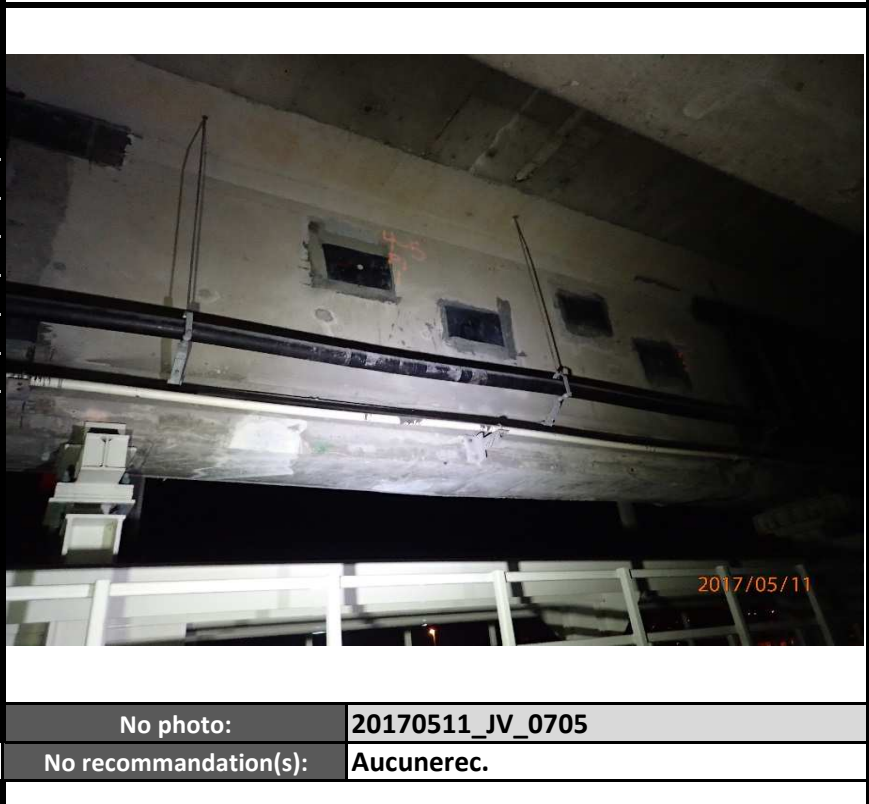
Identification		
Section :	Axe / Travée :	
7A	4E-5E	
Position :		
--		
Groupe d'élément :		
Systèmes structuraux		
Élément :		
Poutre P1		
Localisation :		
--		
Cote CEC		Cote CEM
1		A B C D % 76 23 0 1 %
Remarque / Observation		
CEC=1, fissures verticales de retrait au centre de la portée dans la zone de réparation pouvant affecter la capacité à supporter les charges de façon très importante.		
No photo:		20170511_JV_0705
No recommandation(s):		Aucunerec.

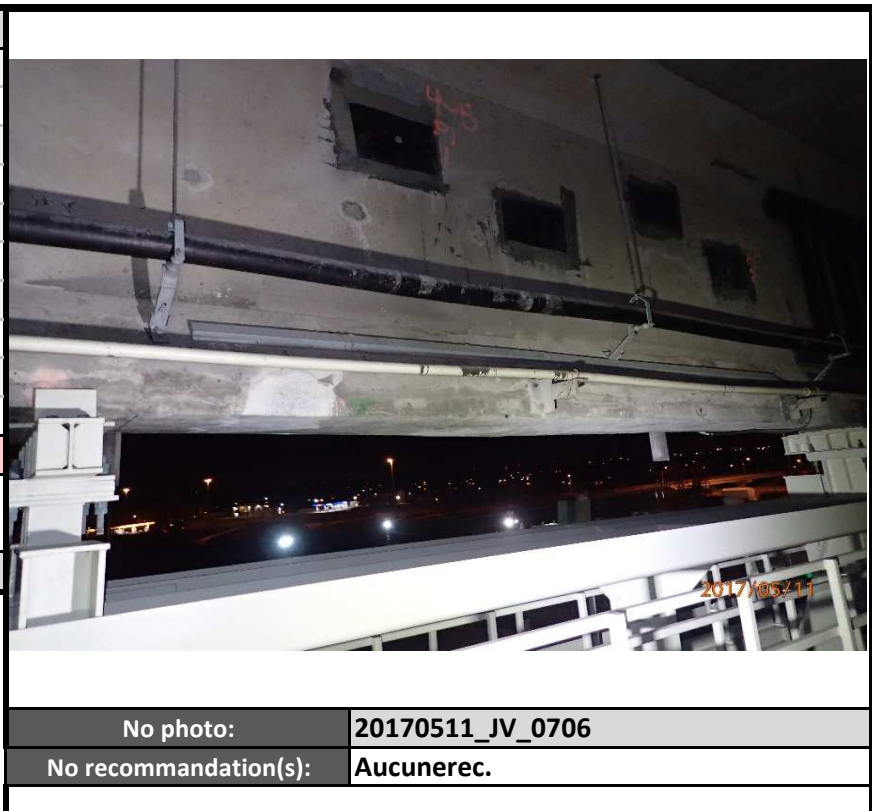
Identification		
Section :	Axe / Travée :	
7A	4E-5E	
Position :		
--		
Groupe d'élément :		
Systèmes structuraux		
Élément :		
Poutre P1		
Localisation :		
--		
Cote CEC		Cote CEM
1		A B C D % 76 23 0 1 %
Remarque / Observation		
CEC=1, fissures verticales de retrait au centre de la portée dans la zone de réparation pouvant affecter la capacité à supporter les charges de façon très importante.		
No photo:		20170511_JV_0706
No recommandation(s):		Aucunerec.

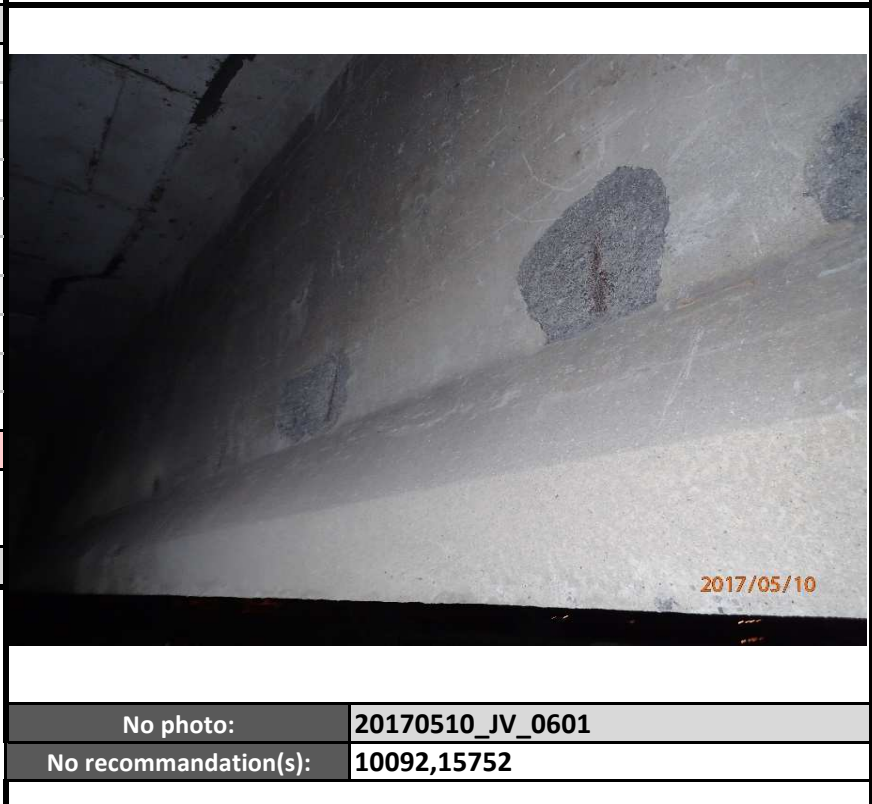
Identification		
Section :	Axe / Travée :	
7A	4E-5E	
Position :		
--		
Groupe d'élément :		
Systèmes structuraux		
Élément :		
Poutre P4		
Localisation :		
--		
Cote CEC		Cote CEM
3		A B C D % 91 8 1 0 %
Remarque / Observation		
Fissuration le long des câbles de précontrainte (3)		
No photo:		20170510_JV_0601
No recommandation(s):		10092,15752

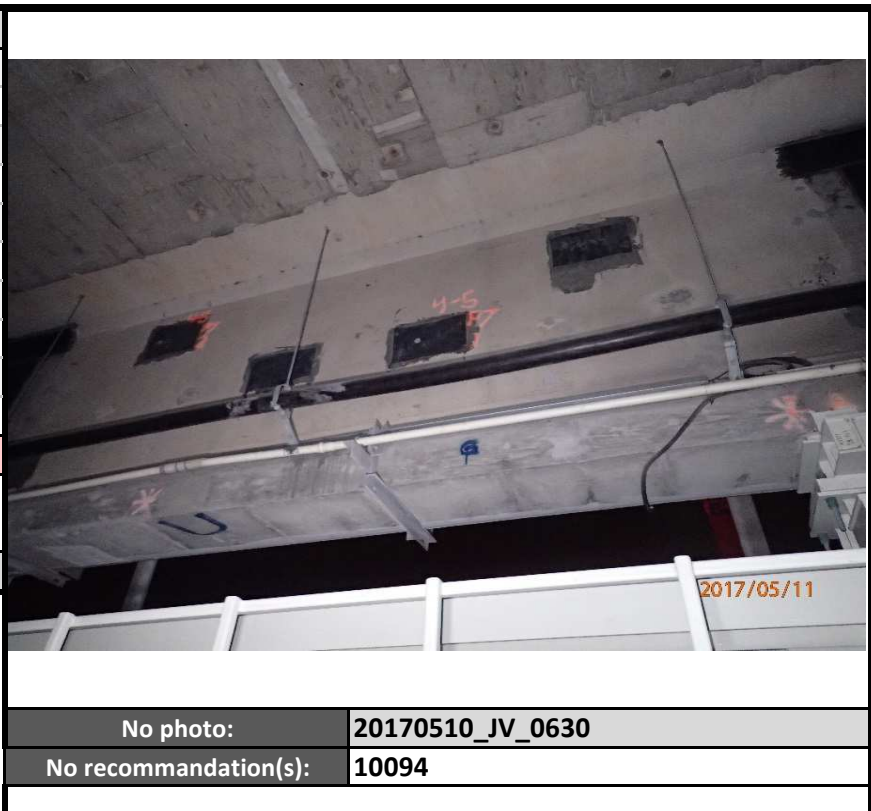
Identification		
Section :	Axe / Travée :	
7A	4E-5E	
Position :		
--		
Groupe d'élément :		
Systèmes structuraux		
Élément :		
Poutre P7		
Localisation :		
--		
Cote CEC		Cote CEM
1		A B C D % 83 12 4 1 %
Remarque / Observation		
CEC=1, fiss. verticales de retrait au centre de la portée dans la zone de réparation, CEC=1, min. de cinq (5) torons affectés par la corrosion pouvant affecter la capacité à supporter les charges de façon très imp., caché par PRFC

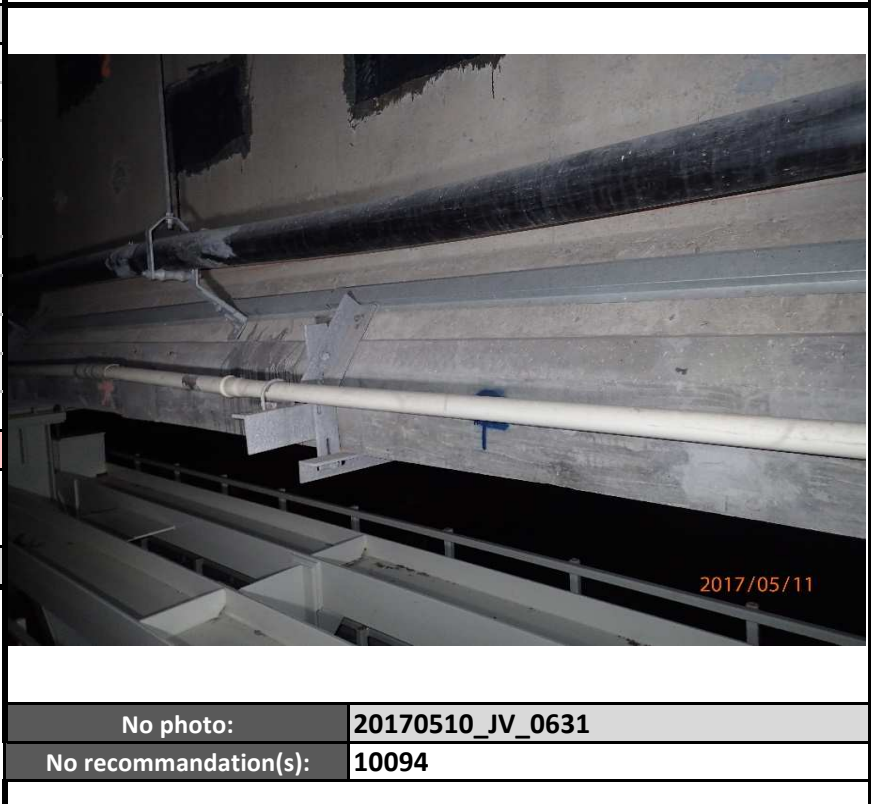
Identification		
Section :	Axe / Travée :	
7A	4E-5E	
Position :		
--		
Groupe d'élément :		
Systèmes structuraux		
Élément :		
Poutre P7		
Localisation :		
--		
Cote CEC		Cote CEM
1		A B C D % 83 12 4 1 %
Remarque / Observation		
CEC=1, fiss. verticales de retrait au centre de la portée dans la zone de réparation, CEC=1, min. de cinq (5) torons affectés par la corrosion pouvant affecter la capacité à supporter les charges de façon très imp., caché par PRFC

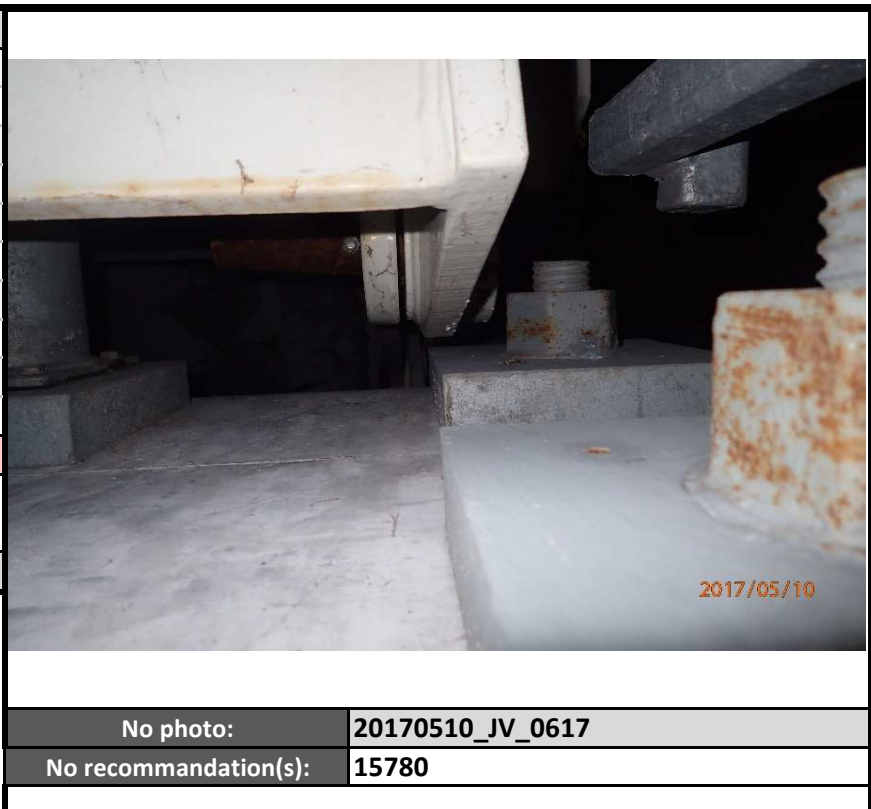
Identification		
Section :	Axe / Travée :	
7A	4E-5E	
Position :		
--		
Groupe d'élément :		
Systèmes structuraux		
Élément :		
Renfort - TM 1.1 - P7		
Localisation :		
--		
Cote CEC		Cote CEM
4		A B C D % 100 0 0 0 %
Remarque / Observation		
Perte de contact entre la barre d'appui et le levier - 2mm Aval 0mm Amont. (CEC4 confirmé par COWI voir courriel du 2016-06-06 à 9h33)		
No photo:		20170510_JV_0617
No recommandation(s):		15780

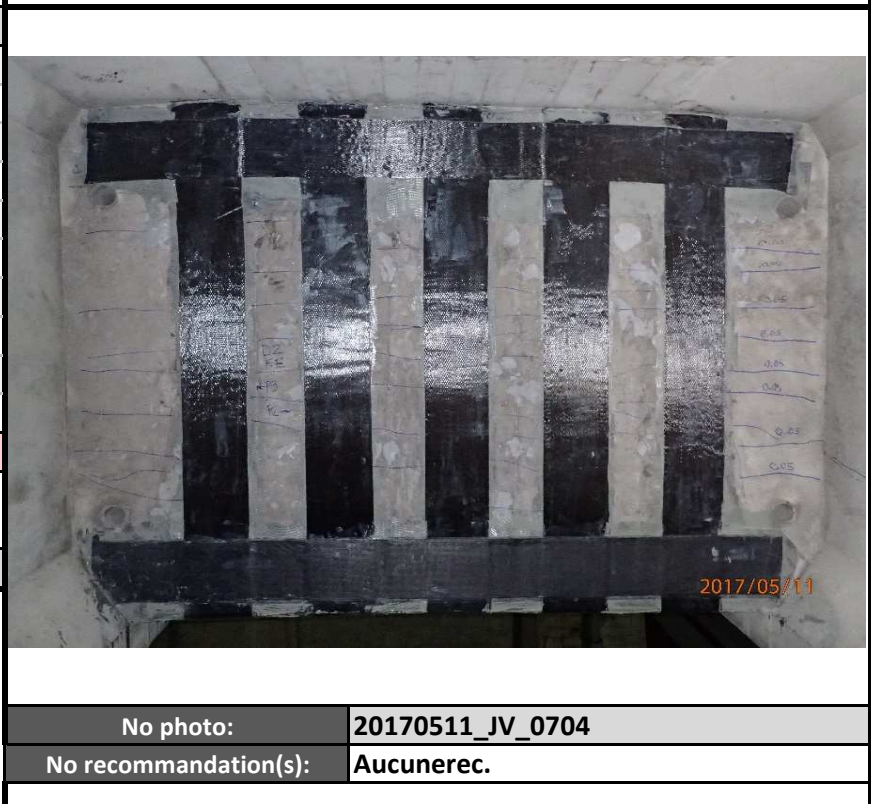
Identification		
Section :	Axe / Travée :	
7A	4E-5E	
Position :		
--		
Groupe d'élément :		
Systèmes structuraux		
Élément :		
Diaphragme 2		
Localisation :		
--		
Cote CEC		Cote CEM
2		A B C D % 84 15 1 0 %
Remarque / Observation		
CEC=2 Fissuration longitudinale le long des câbles de précontrainte (2).		
No photo:		20170511_JV_0704
No recommandation(s):		Aucunerec.

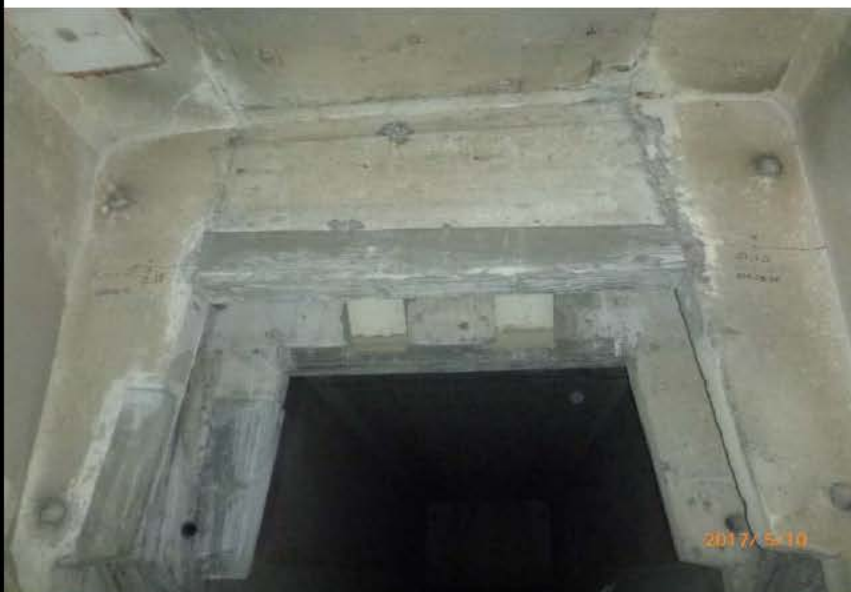
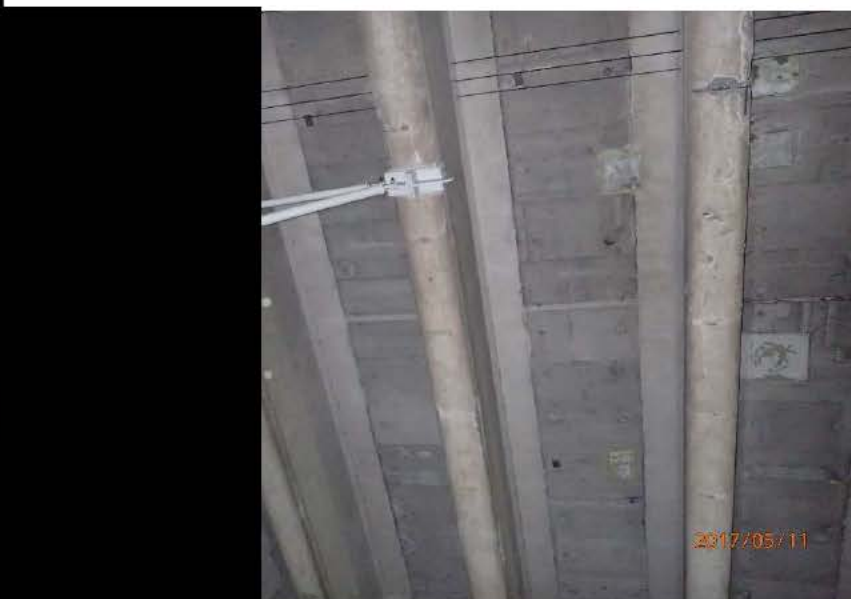
Identification		
Section :	Axe / Travée :	
7A	4E-5E	
Position :		
--		
Groupe d'élément :		
Systèmes structuraux		
Élément :		
Diaphragme 4		
Localisation :		
--		
Cote CEC		Cote CEM
1		A B C D % 95 5 0 0 %
Remarque / Observation		
CEC=1 Fissuration longitudinale le long des câbles de précontrainte (1).		
No photo:		20170509_AF_0857
No recommandation(s):		Aucunerec.
Identification		
Section :	Axe / Travée :	
7A	5E-6E	
Position :		
--		
Groupe d'élément :		
Platelage		
Élément :		
Platelage		
Localisation :		
D3 @ D4		
Cote CEC		Cote CEM
1		A B C D % 95 5 0 0 %
Remarque / Observation		
CEC=1 Hypothèse d'anciennes zones d'éclatement avec torons visibles corrodées		
No photo:		20170510_JV_0697
No recommandation(s):		Aucunerec.

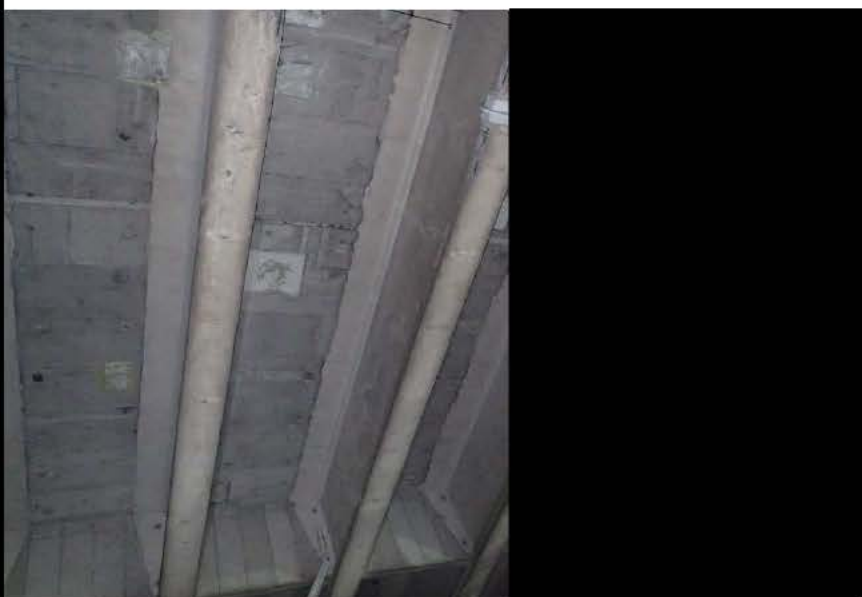
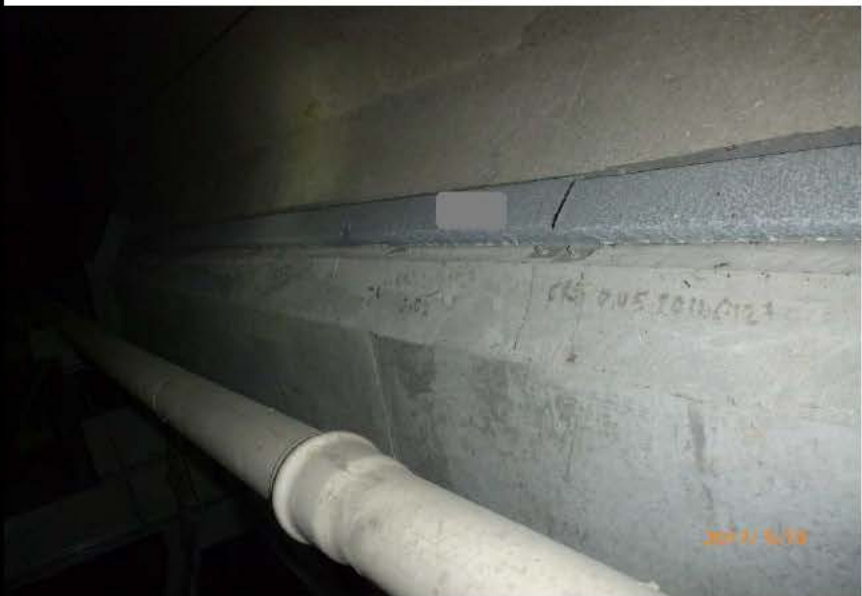
Axe : Champlain		Section : 7A		Structure : Pont Champlain	
Identification					
Section :	Axe / Travée :				
7A	SE-6E				
Position :					
--					
Groupe d'élément :					
Platelage					
Élément :					
Platelage					
Localisation :					
D3 @ D4					
Cote CEC		Cote CEM			
1		A B C D %			
		95 5 0 0 %			
Remarque / Observation					
CEC=1 Hypothèse d'anciennes zones d'éclatement avec torons visibles corrodés					
No photo:		20170510_JV_0698			
No recommandation(s):		Aucunerec.			
Identification					
Section :	Axe / Travée :				
7A	SE-6E				
Position :					
--					
Groupe d'élément :					
Systèmes structuraux					
Élément :					
Poutre P1					
Localisation :					
--					
Cote CEC		Cote CEM			
1		A B C D %			
		88 10 1 1 %			
Remarque / Observation					
CEC=1 Fissures verticales de retrait au centre de la portée dans la zone de réparation,					
No photo:		20170509_AF_0825			
No recommandation(s):		10092,9

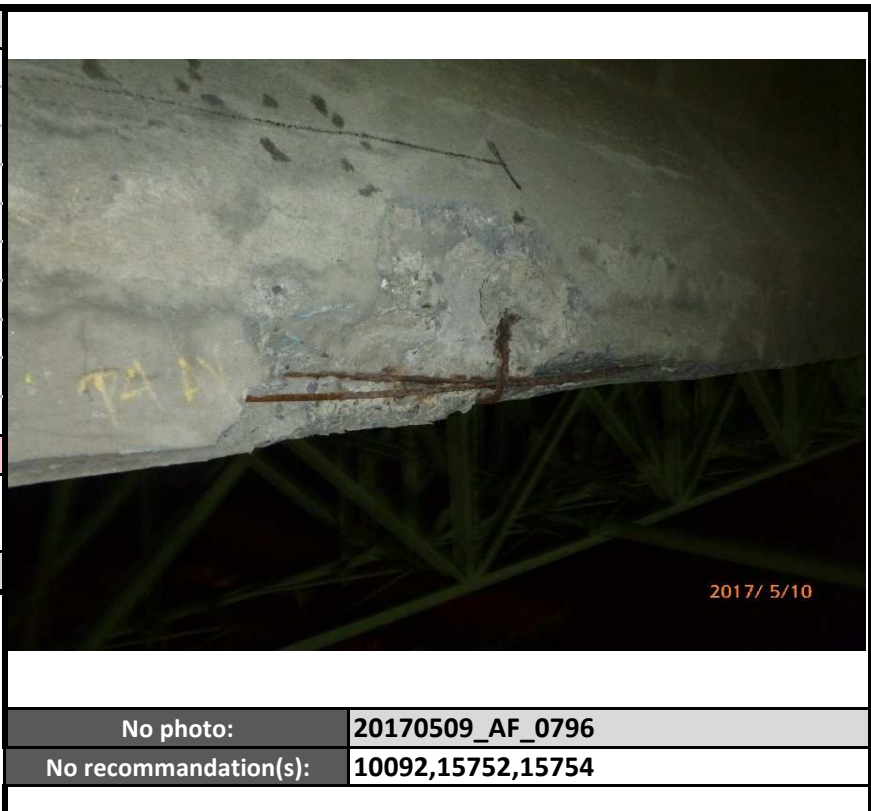
Identification		
Section :	Axe / Travée :	
7A	5E-6E	
Position :		
--		
Groupe d'élément :		
Systèmes structuraux		
Élément :		
Poutre P4		
Localisation :		
--		
Cote CEC		Cote CEM
1		A B C D % 90 6 2 2 %
Remarque / Observation		
CEC=1 Délaminage et éclatements avec armature, torons visibles corrodés et étrier sectionné		
No photo:		20170509_AF_0796
No recommandation(s):		10092,15752,15754

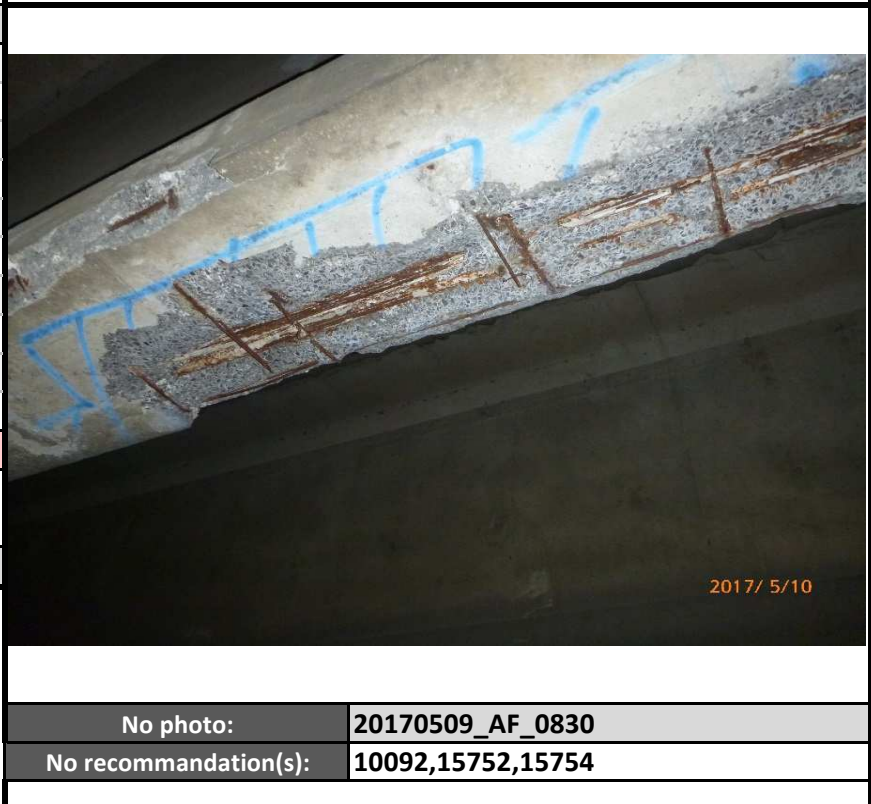
Identification		
Section :	Axe / Travée :	
7A	5E-6E	
Position :		
--		
Groupe d'élément :		
Systèmes structuraux		
Élément :		
Poutre P4		
Localisation :		
--		
Cote CEC		Cote CEM
1		A B C D % 90 6 2 2 %
Remarque / Observation		
CEC=1 Délaminage et éclatements avec armature, torons visibles corrodés et étrier sectionné		
No photo:		20170509_AF_0830
No recommandation(s):		10092,15752,15754

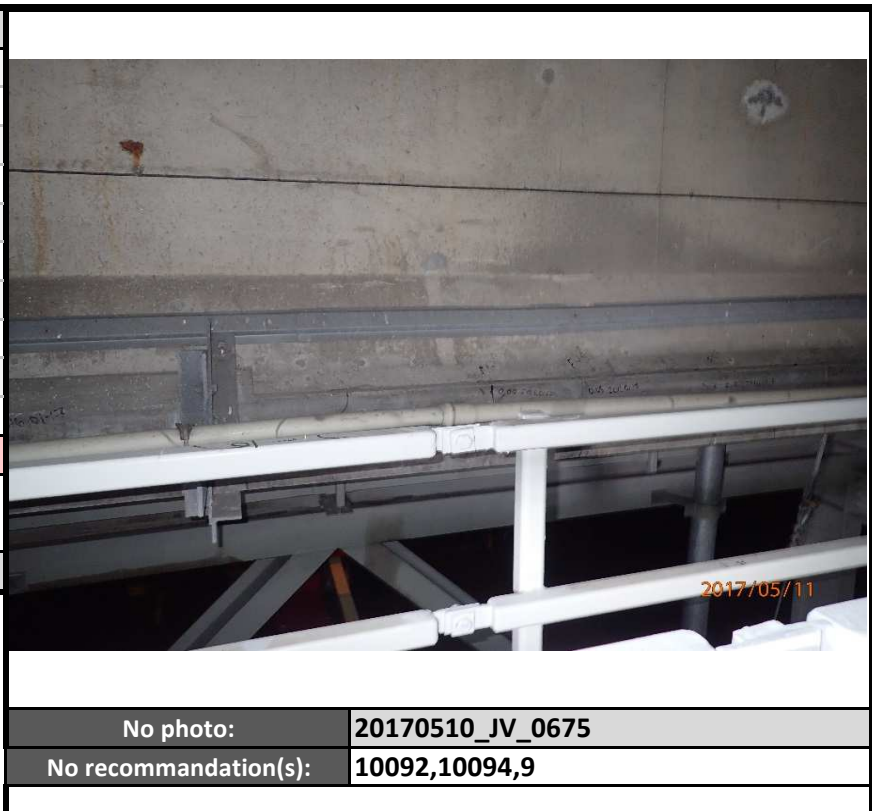
Identification		
Section :	Axe / Travée :	
7A	5E-6E	
Position :		
--		
Groupe d'élément :		
Systèmes structuraux		
Élément :		
Poutre P7		
Localisation :		
--		
Cote CEC		Cote CEM
1		A B C D % 90 8 1 1 %
Remarque / Observation		
CEC=1 fissures verticales de retrait au centre de la portée.		
No photo:		20170510_JV_0675
No recommandation(s):		10092,10094,9

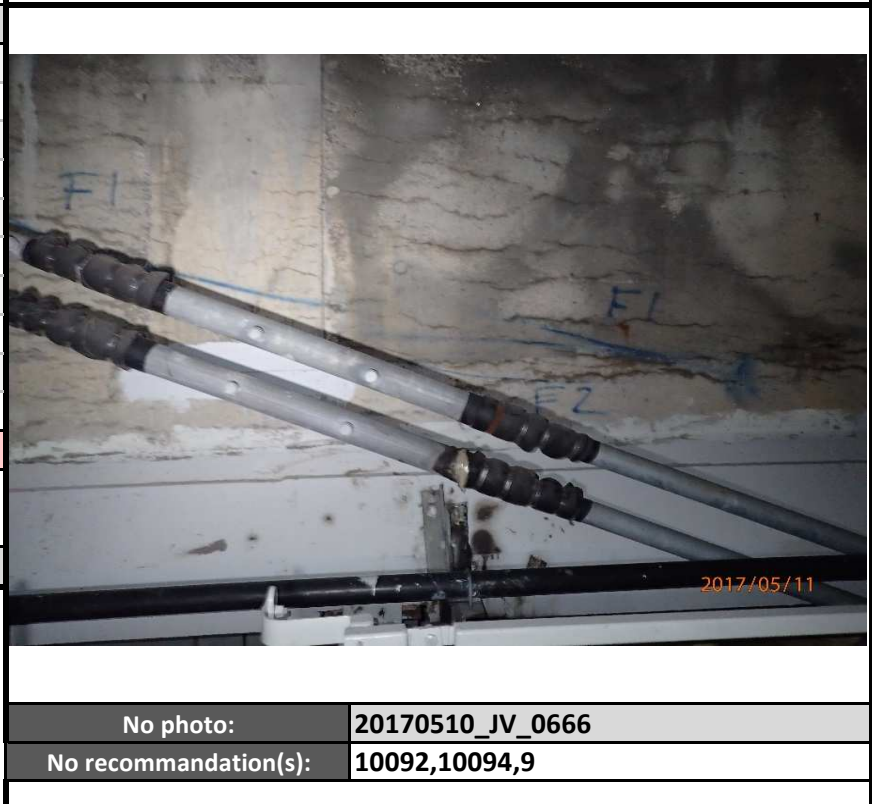
Identification		
Section :	Axe / Travée :	
7A	5E-6E	
Position :		
--		
Groupe d'élément :		
Systèmes structuraux		
Élément :		
Poutre P7		
Localisation :		
--		
Cote CEC		Cote CEM
1		A B C D % 90 8 1 1 %
Remarque / Observation		
CEC = 1, minimum de sept (7) câbles affectés par la corrosion pouvant affecter la capacité à supporter les charges de façon très importante		
No photo:		20170510_JV_0666
No recommandation(s):		10092,10094,9

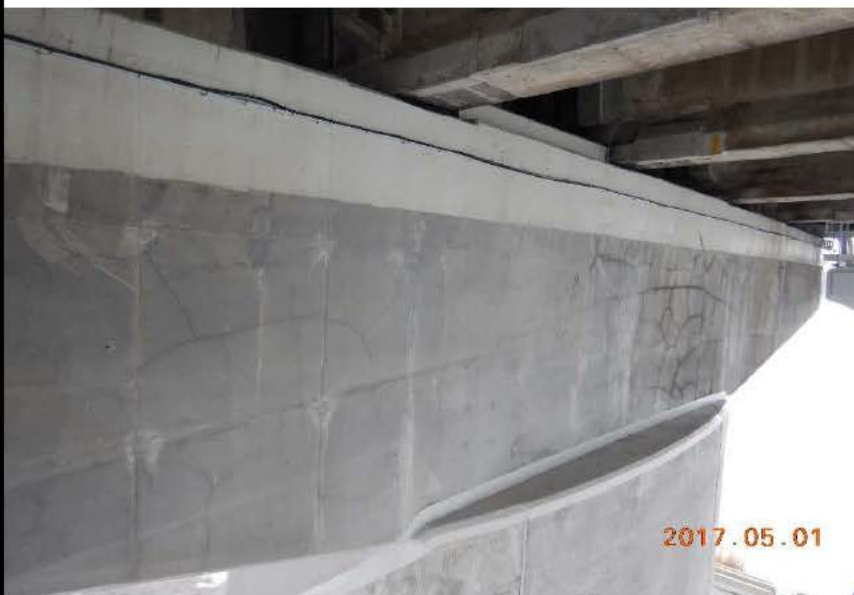
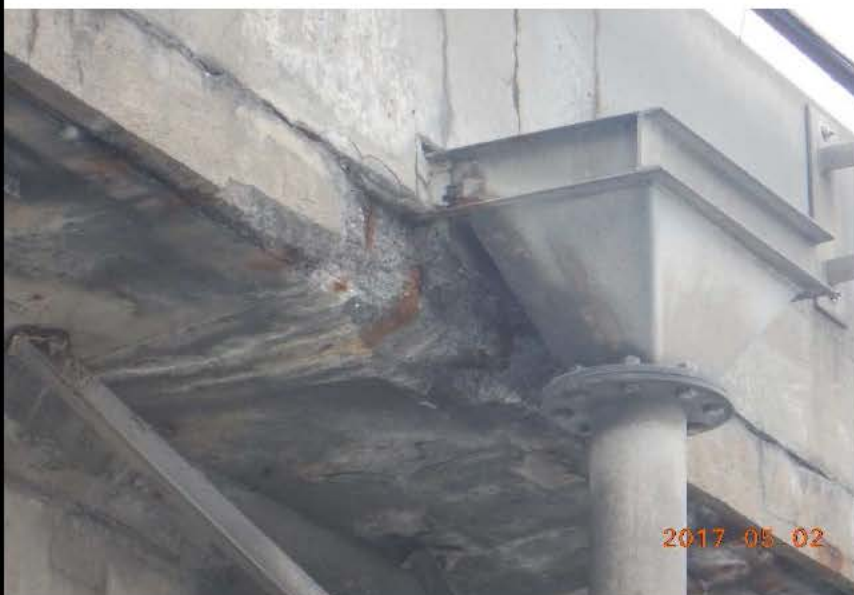
Identification		
Section :	Axe / Travée :	
7A	6E	
Position :		
--		
Groupe d'élément :		
Unité de fondation		
Élément :		
Chevêtre		
Localisation :		
--		
Cote CEC		Cote CEM
4		A B C D % 70 30 0 0 %
Remarque / Observation		
Fissuration polygonale de retrait généralisée jusqu'à 0,8mm.		
No photo:		20170501_3185
No recommandation(s):		17109
Identification		
Section :	Axe / Travée :	
7A	6E-7E	
Position :		
--		
Groupe d'élément :		
Platelage		
Élément :		
Côté extérieur aval		
Localisation :		
--		
Cote CEC		Cote CEM
4		A B C D % 10 70 20 0 %
Remarque / Observation		
Délaminage et éclatement.		
No photo:		20170502_3390
No recommandation(s):		10097

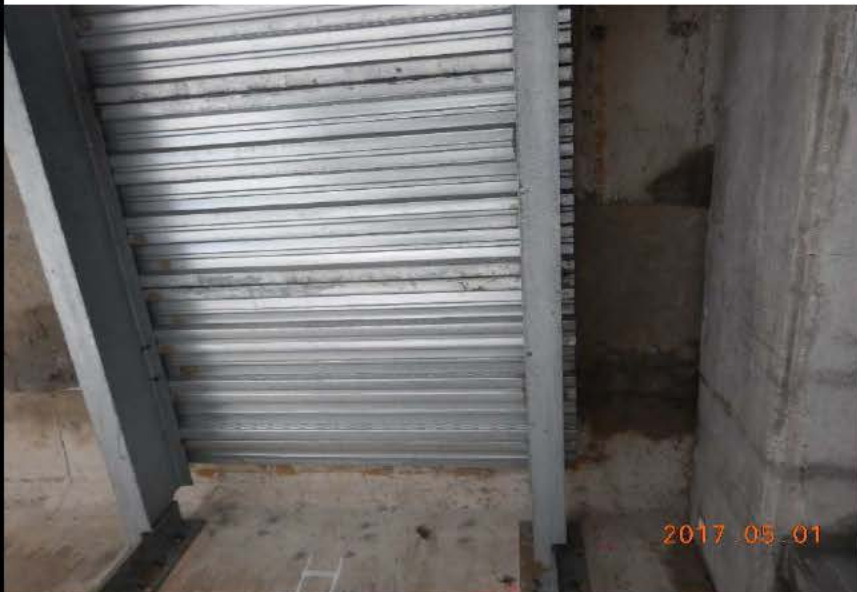
Identification		
Section :	Axe / Travée :	
7A	6E-7E	
Position :		
--		
Groupe d'élément :		
Platelage		
Élément :		
Platelage		
Localisation :		
D1 @ D2		
Cote CEC		Cote CEM
1		A B C D % 96 3 1 0 %
Remarque / Observation		
Hypothèse d'anciennes zones d'éclatement maintenant réparées (CEC = 1)		
No photo:		20170501_3203
No recommandation(s):		10099
Identification		
Section :	Axe / Travée :	
7A	6E-7E	
Position :		
--		
Groupe d'élément :		
Platelage		
Élément :		
Système de drainage		
Localisation :		
--		
Cote CEC		Cote CEM
1		A B C D % --- --- --- --- %
Remarque / Observation		
CEC=1 Descente de drainage manquante éclaboussant de façon très importante la structure.		
No photo:		20170502_3376
No recommandation(s):		10104

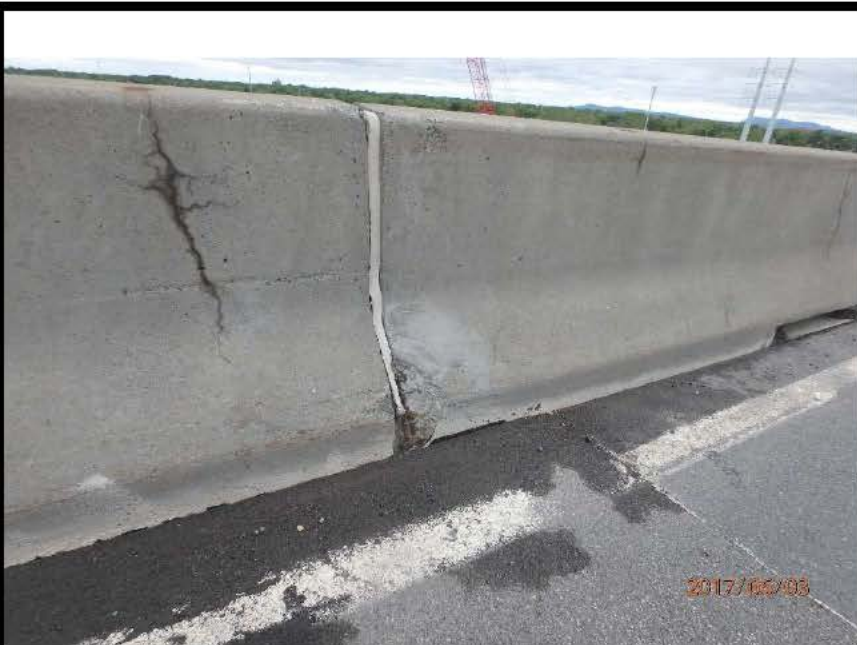
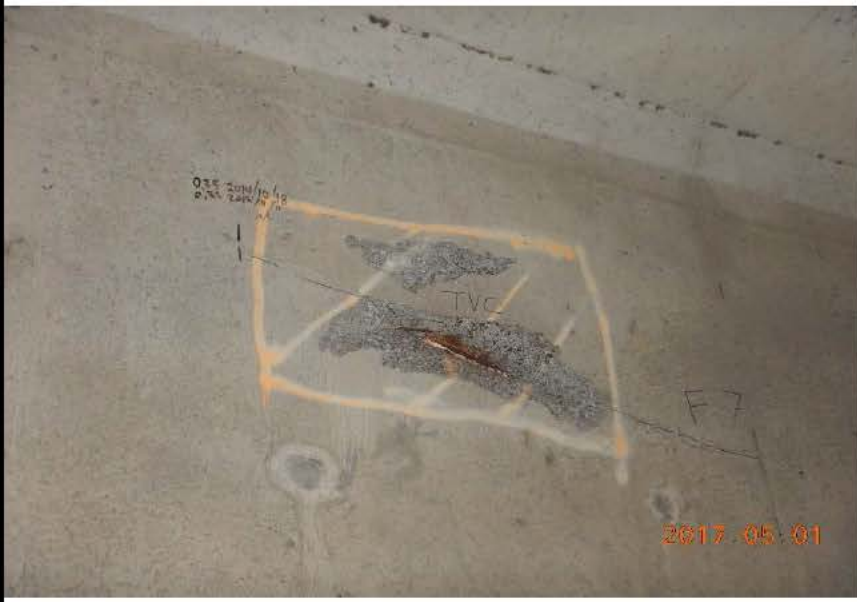
Axe : Champlain		Section : 7A		Structure : Pont Champlain	
Identification					
Section :	Axe / Travée :				
7A	6E-7E				
Position :					
--					
Groupe d'élément :					
Dispositif de retenue					
Élément :					
Glissière latérale aval					
Localisation :					
--					
Cote CEC				Cote CEM	
4				A B C D % 59 40 1 0 %	
Remarque / Observation					
Éclatement 800 x 200.					
No photo:				20170603_AF_0655	
No recommandation(s):				10114	
Identification					
Section :	Axe / Travée :				
7A	6E-7E				
Position :					
--					
Groupe d'élément :					
Systèmes structureux					
Élément :					
Poutre P1					
Localisation :					
--					
Cote CEC				Cote CEM	
1				A B C D % 93 5 1 1 %	
Remarque / Observation					
•CEC = 1 Délaminage et éclatement avec armatures visibles corrodées et toron visible					
No photo:				20170501_ 3205	
No recommandation(s):				10094,10092

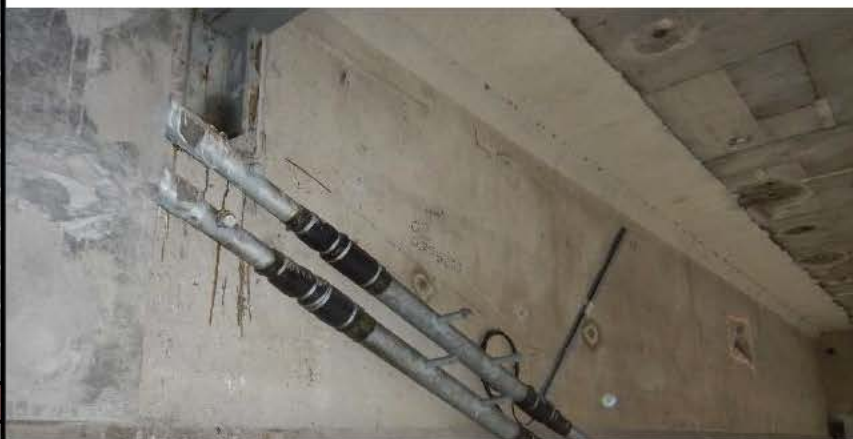
Identification		
Section :	Axe / Travée :	
7A	6E-7E	
Position :		
--		
Groupe d'élément :		
Systèmes structuraux		
Élément :		
Poutre P1		
Localisation :		
--		
Cote CEC		Cote CEM
1		A B C D % 93 5 1 1 %
Remarque / Observation		
CEC = 1 Fissures longitudinales le long des câbles de précontrainte (6) pouvant affecter la capacité de façon très importante.		
No photo:		20170501_ 3190
No recommandation(s):		10094,10092

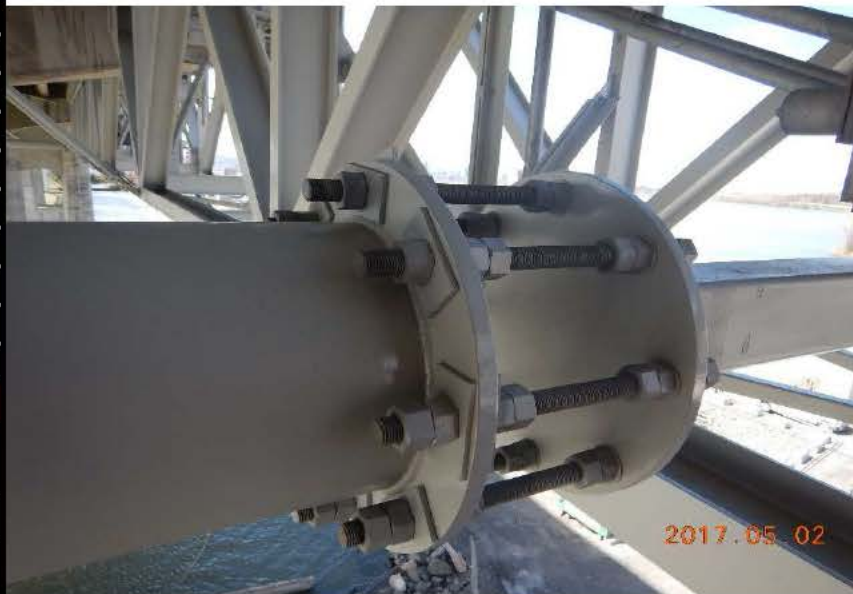
Identification		
Section :	Axe / Travée :	
7A	6E-7E	
Position :		
--		
Groupe d'élément :		
Systèmes structuraux		
Élément :		
Renfort - TM(+QP 1.0) - P1		
Localisation :		
--		
Cote CEC		Cote CEM
3		A B C D % 99 0 0 1 %
Remarque / Observation		
2 contre-écrous manquants sur les tiges filletées.		
No photo:		20170502_ 3407
No recommandation(s):		17122

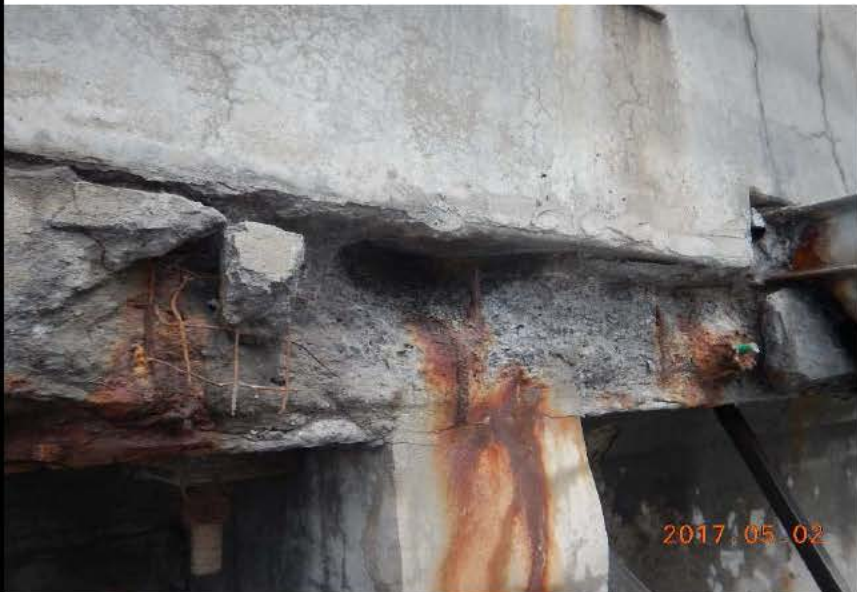
Identification		
Section :	Axe / Travée :	
7A	6E-7E	
Position :		
--		
Groupe d'élément :		
Systèmes structureaux		
Élément :		
Poutre P7		
Localisation :		
--		
Cote CEC		Cote CEM
1		A B C D % 93 5 1 1 %
Remarque / Observation		
CEC =1 Éclatement du béton avec armatures et visibles.		
No photo:		20170502_ 3368
No recommandation(s):		920092
Identification		
Section :	Axe / Travée :	
7A	6E-7E	
Position :		
--		
Groupe d'élément :		
Systèmes structureaux		
Élément :		
Poutre P7		
Localisation :		
--		
Cote CEC		Cote CEM
1		A B C D % 93 5 1 1 %
Remarque / Observation		
CEC=1 fissures verticales au centre de la portée dont 4 se prolongeant dans le béton d'origine (voir avis technique n03rev01 du 2016-05-18 et le rapport d'inspection de suivi du 2016-05-27).		
No photo:		20170502_ 3341
No recommandation(s):		920092

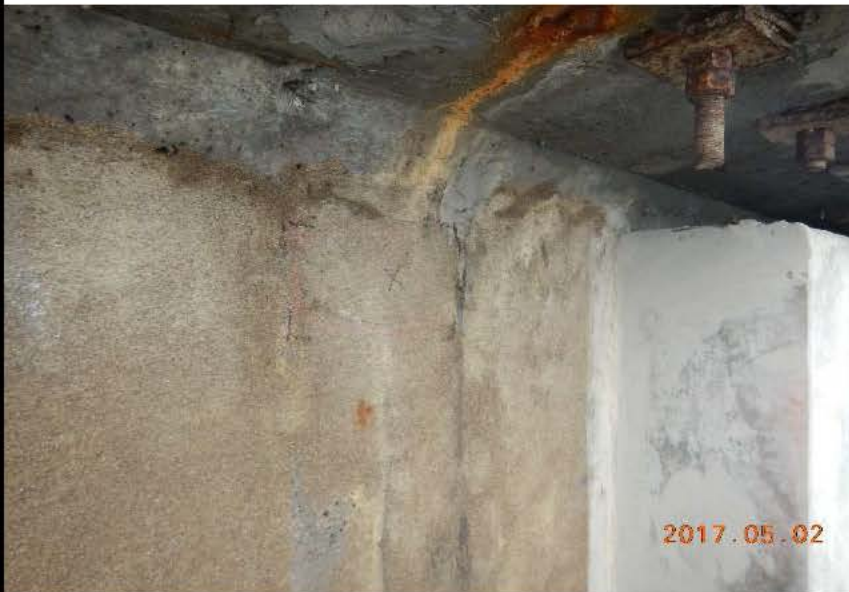
Identification		
Section :	Axe / Travée :	
7A	6E-7E	
Position :		
--		
Groupe d'élément :		
Systèmes structuraux		
Élément :		
Renfort - PRFC - P7		
Localisation :		
--		
Cote CEC		Cote CEM
2		A B C D % 99 0 1 0 %
Remarque / Observation		
CEC 2 : Bulles d'air > 16000 mm ² sur une bande face Amont (200 X 300mm)		
No photo:		20170502_ 3379
No recommandation(s):		Aucunerec.

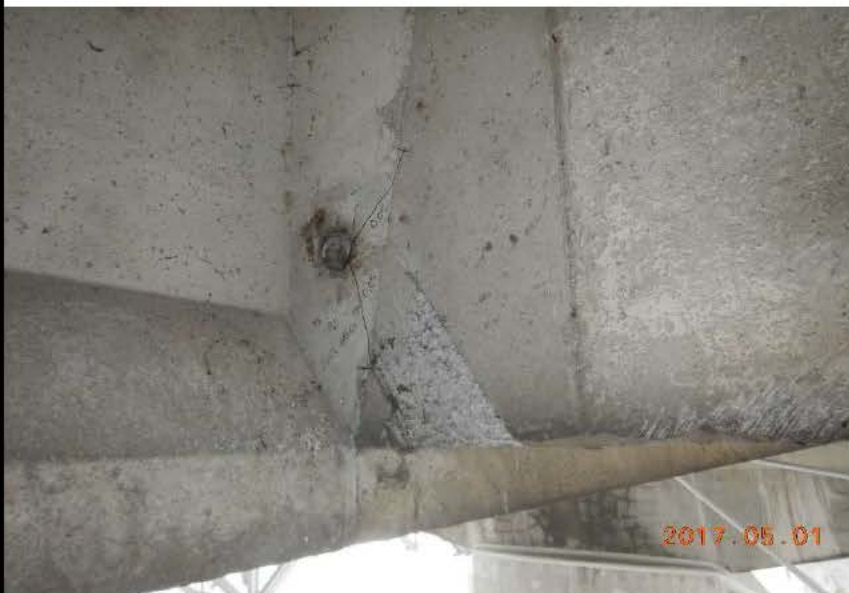
Identification		
Section :	Axe / Travée :	
7A	6E-7E	
Position :		
--		
Groupe d'élément :		
Systèmes structuraux		
Élément :		
Diaphragme 2		
Localisation :		
--		
Cote CEC		Cote CEM
1		A B C D % 94 5 0 1 %
Remarque / Observation		
CEC = 1 Fissure verticale (0.05 mm) (voir avis technique du 2 mai 2017)		
No photo:		20170501_ 3209
No recommandation(s):		Aucunerec.

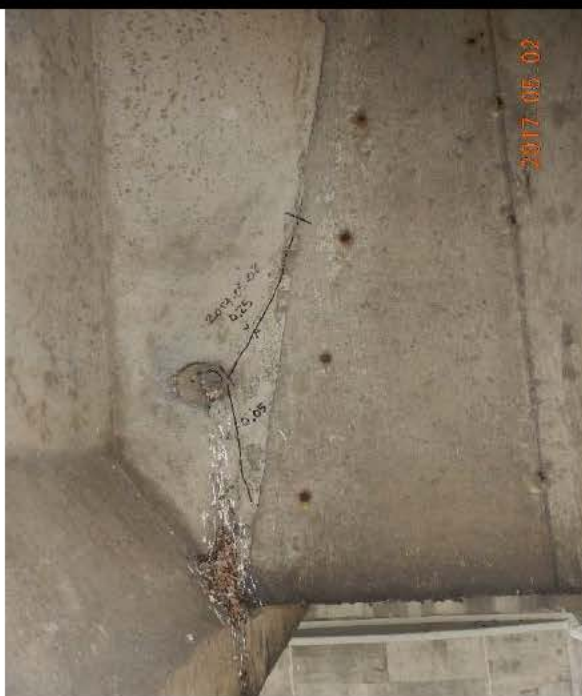
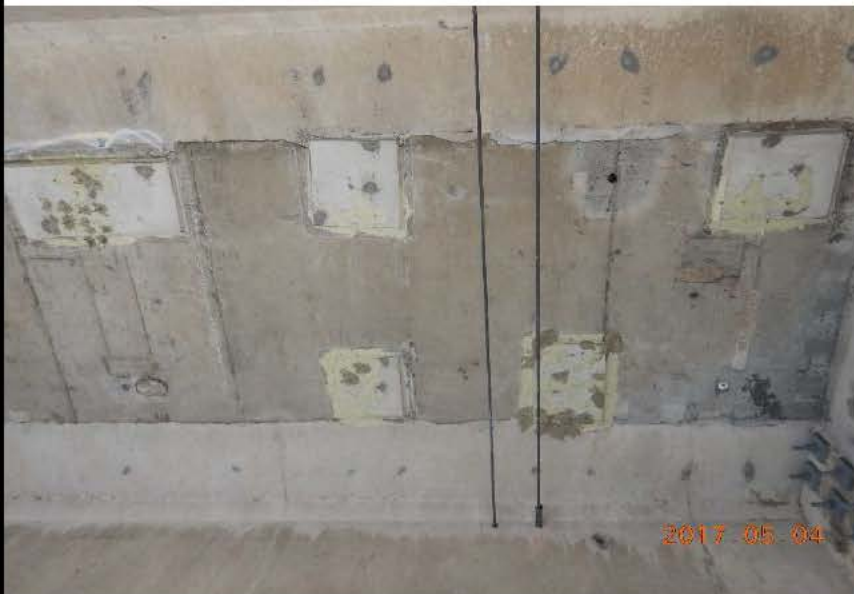
Axe : Champlain		Section : 7A		Structure : Pont Champlain	
Identification					
Section :	Axe / Travée :				
7A	6E-7E				
Position :					
--					
Groupe d'élément :					
Systèmes structuraux					
Élément :					
Diaphragme 3					
Localisation :					
--					
Cote CEC		Cote CEM			
1		A B C D % 97 2 0 1 %			
Remarque / Observation					
CEC = 1 Fissure verticale (0,25 mm) voir avis technique du 2 mai 2017.					
No photo:		20170502		3285	
No recommandation(s):		15791			
Identification					
Section :	Axe / Travée :				
7A	7E-8E				
Position :					
--					
Groupe d'élément :					
Platelage					
Élément :					
Platelage					
Localisation :					
D1 @ D2					
Cote CEC		Cote CEM			
1		A B C D % 94 5 1 0 %			
Remarque / Observation					
CEC=1 Hypothèse anciennes zones d'éclatements et torons visibles.					
No photo:		20170504		3688	
No recommandation(s):		10099

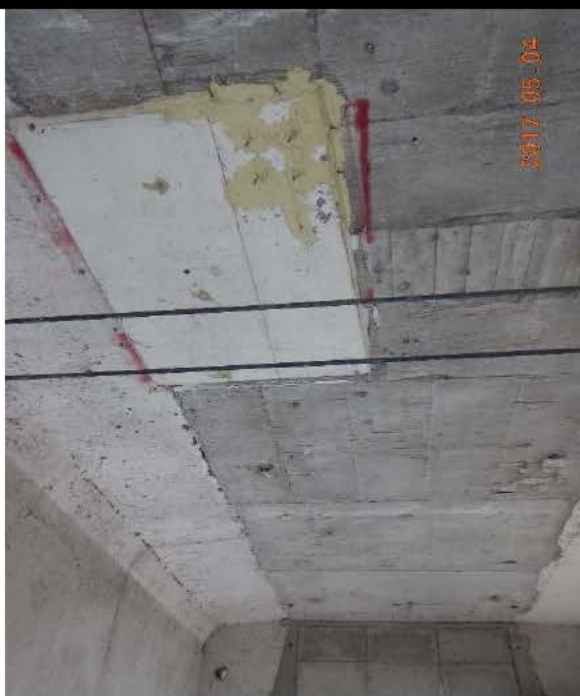
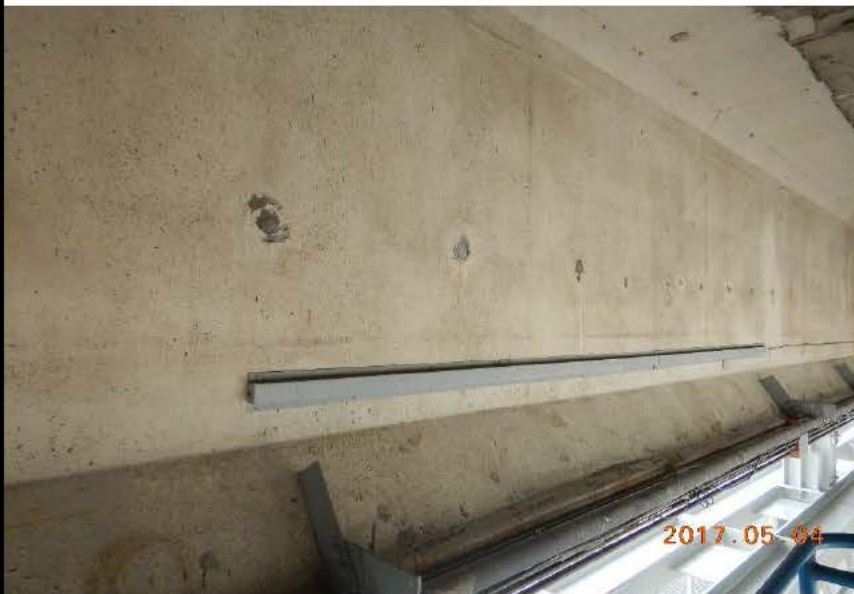
Axe : Champlain		Section : 7A		Structure : Pont Champlain	
Identification					
Section :	Axe / Travée :				
7A	7E-8E				
Position :					
--					
Groupe d'élément :					
Platelage					
Élément :					
Platelage					
Localisation :					
D3 @ D4					
Cote CEC		Cote CEM			
1		A B C D % 96 3 1 0 %			
Remarque / Observation					
CEC=1 Hypothèse anciennes zones d'éclatements et torons visibles					
No photo:		20170504		3779	
No recommandation(s):		10099			
Identification					
Section :	Axe / Travée :				
7A	7E-8E				
Position :					
--					
Groupe d'élément :					
Systèmes structuraux					
Élément :					
Poutre P1					
Localisation :					
--					
Cote CEC		Cote CEM			
1		A B C D % 83 15 1 1 %			
Remarque / Observation					
CEC=1 fissures verticales de retrait au centre de la portée dans la zone de réparation.					
No photo:		20170504		3734	
No recommandation(s):		10094,10092

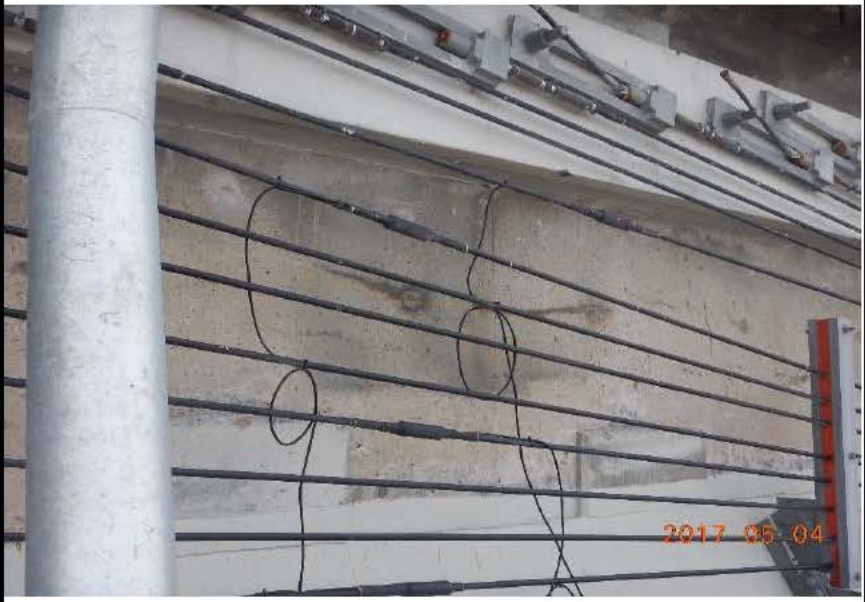
Identification		
Section :	Axe / Travée :	
7A	7E-8E	
Position :		
--		
Groupe d'élément :		
Systèmes structuraux		
Élément :		
Poutre P1		
Localisation :		
--		
Cote CEC		Cote CEM
1		A B C D % 83 15 1 1 %
Remarque / Observation		
CEC=2 Fissures longitudinales le long des câbles de précontraintes (4) pouvant affecter la capacité à supporter les charges de façon importante.		
No photo:		20170504_3758
No recommandation(s):		10094,10092
Identification		
Section :	Axe / Travée :	
7A	7E-8E	
Position :		
--		
Groupe d'élément :		
Systèmes structuraux		
Élément :		
Renfort - PTE - P1		
Localisation :		
--		
Cote CEC		Cote CEM
4		A B C D % 98 0 1 1 %
Remarque / Observation		
Déformation des câbles de précontrainte entre les supports intermédiaires <1/2 diamètre gaine		
No photo:		20170504_3770
No recommandation(s):

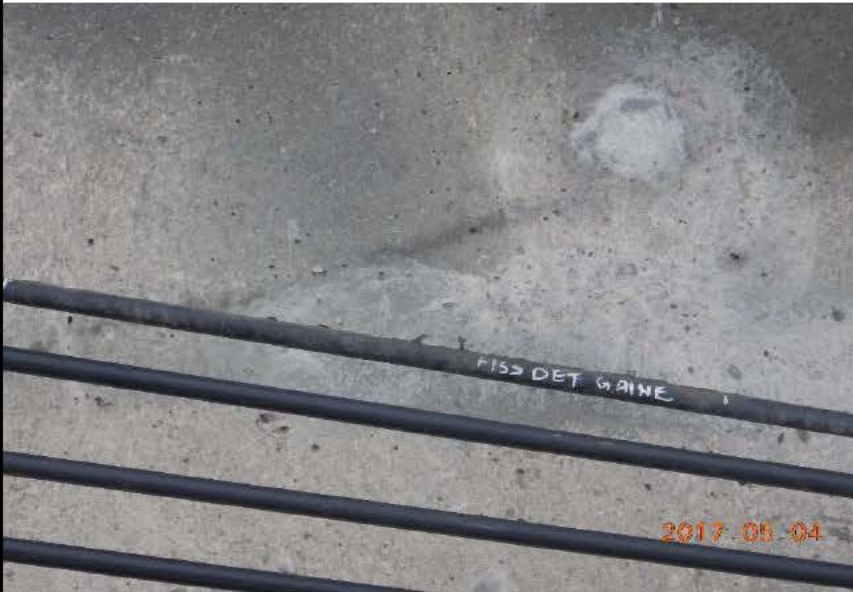
Identification		
Section :	Axe / Travée :	
7A	7E-8E	
Position :		
--		
Groupe d'élément :		
Systèmes structuraux		
Élément :		
Renfort - QP2.0 - P1		
Localisation :		
--		
Cote CEC		Cote CEM
2		A B C D % 75 24 1 0 %
Remarque / Observation		
CEC=2 Fissuration de la gaine d'un monotron		
No photo:		20170504_ 3764
No recommandation(s):		Aucunerec.

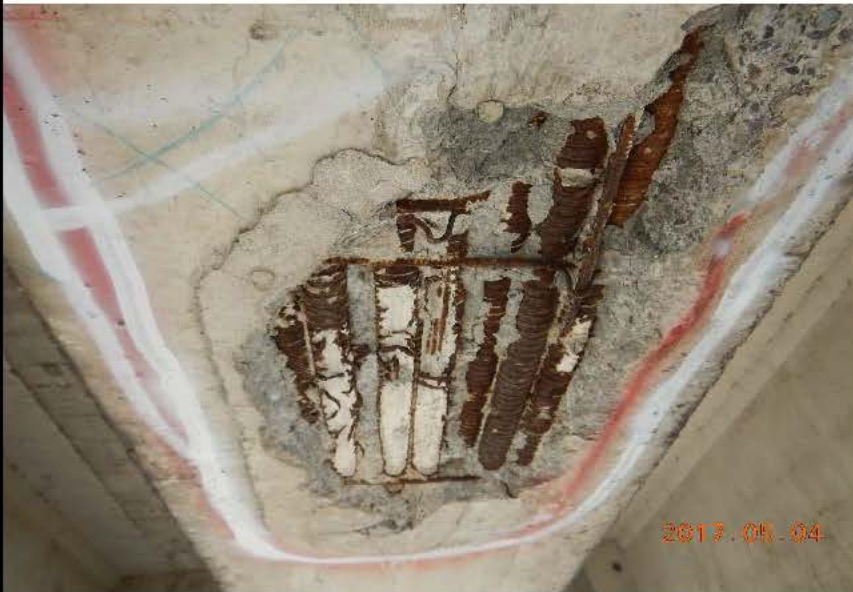
Identification		
Section :	Axe / Travée :	
7A	7E-8E	
Position :		
--		
Groupe d'élément :		
Systèmes structuraux		
Élément :		
Poutre P5		
Localisation :		
--		
Cote CEC		Cote CEM
1		A B C D % 83 15 1 1 %
Remarque / Observation		
CEC=1 Éclatement du béton avec torons visibles au centre de la poutre, 7 gaines visibles (3 corrodées et 4 percés dont 2 avec fils apparents)		
No photo:		20170504_ 3710
No recommandation(s):		10092,15752,15754
