Ponts
**JACQUES CARTIER +
CHAMPLAIN**
Bridges
Canada

*Pont Champlain, Services de consultant,
Inspections annuelles des sections 5,
6 et 7 et services d'assistance pour
Inspection sur demande (2015-2018)
Contrat **62450***

Rapport d'inspection 2017 – Version finale
Janvier 2018

CHAPITRE 5. PHOTOGRAPHIES DES INSPECTIONS

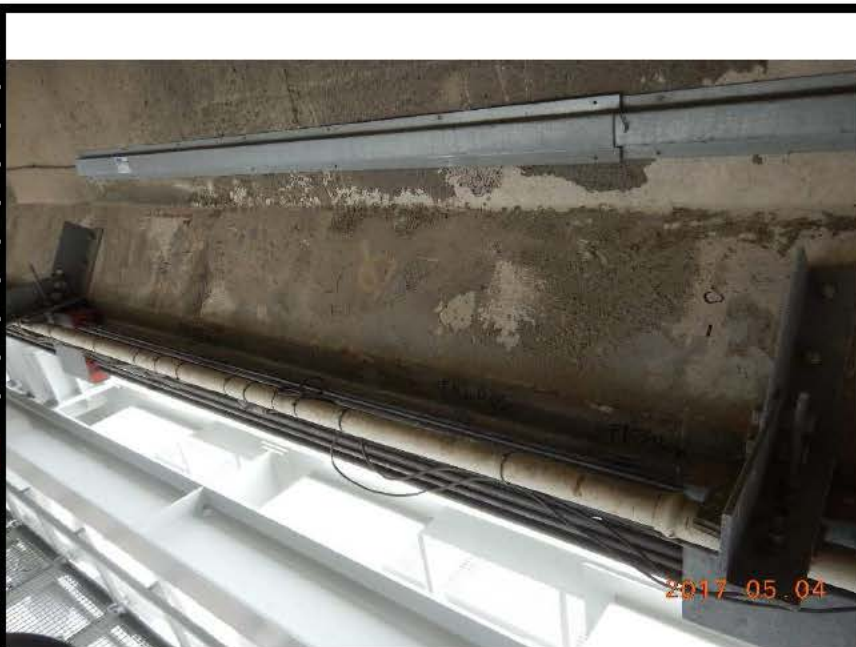
Identification		
Section :	Axe / Travée :	
7A	7E-8E	
Position :		
--		
Groupe d'élément :		
Systèmes structuraux		
Élément :		
Poutre P7		
Localisation :		
--		
Cote CEC		Cote CEM
1		A B C D % 83 15 1 1 %
Remarque / Observation		
CEC=1 Fissures verticales de flexion au centre de la portée de 0,05 mm.		
No photo:		20170504_3750
No recommandation(s):		100929

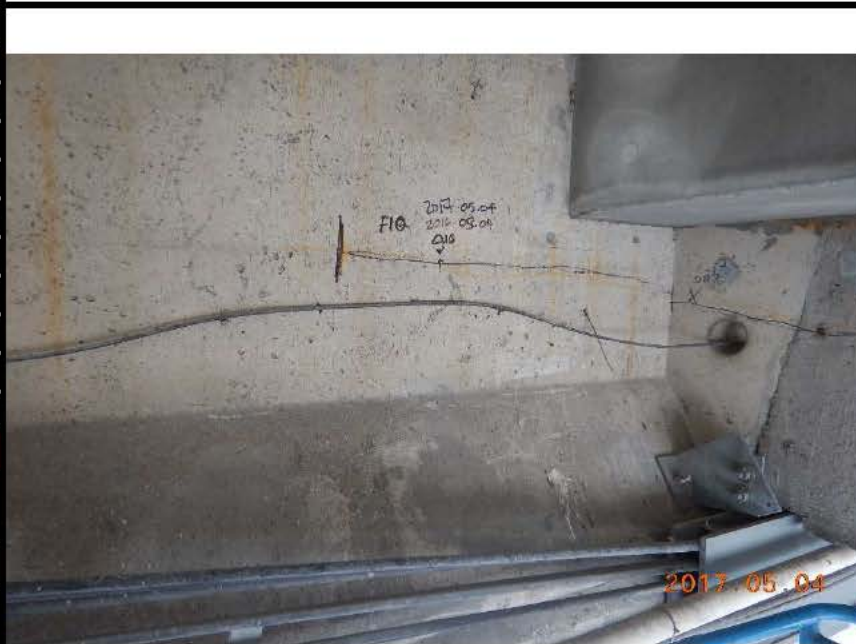
Identification		
Section :	Axe / Travée :	
7A	7E-8E	
Position :		
--		
Groupe d'élément :		
Systèmes structuraux		
Élément :		
Poutre P7		
Localisation :		
--		
Cote CEC		Cote CEM
1		A B C D % 83 15 1 1 %
Remarque / Observation		
CEC=1 Fissures longitudinales le long des câbles de précontraintes (5+) pouvant affecter la capacité à supporter les charges de façon très importante		
No photo:		20170504_3811
No recommandation(s):		100929

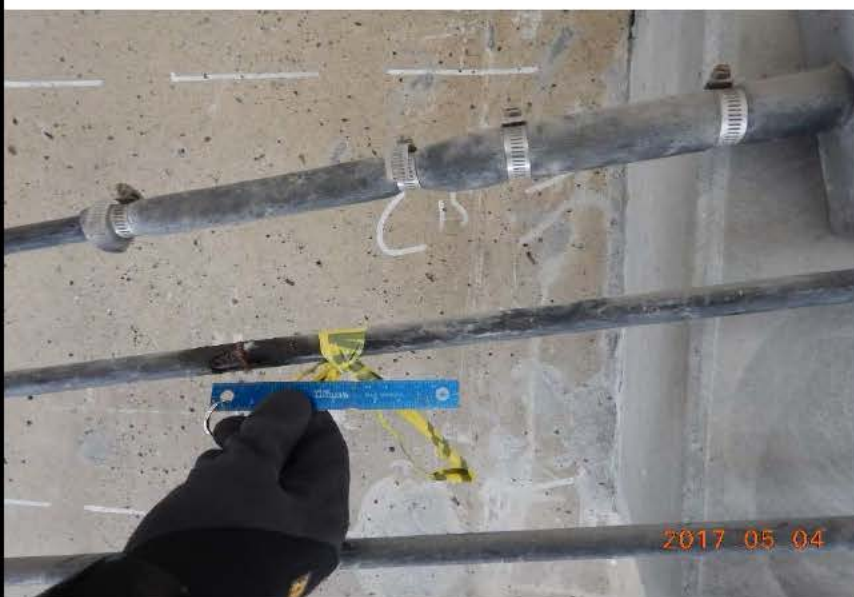
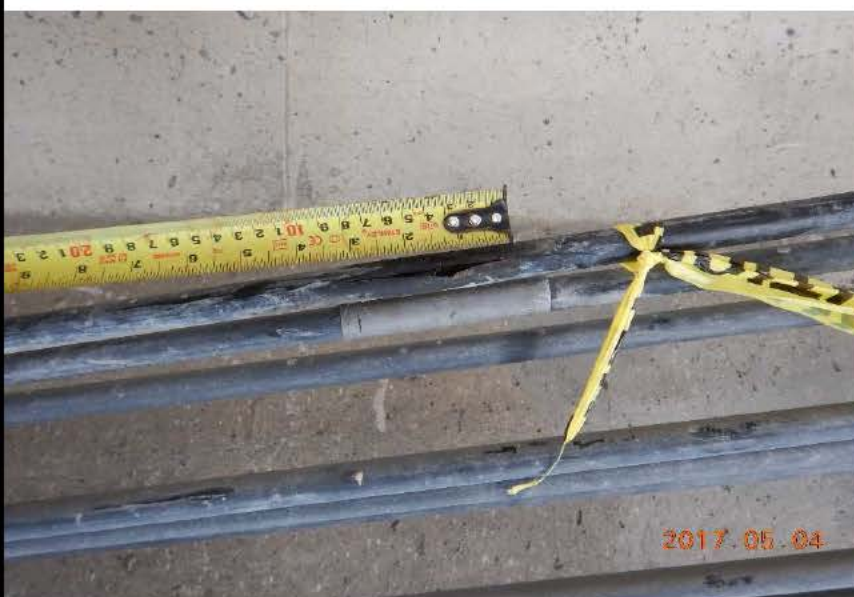
Axe : Champlain		Section : 7A		Structure : Pont Champlain	
Identification					
Section :	Axe / Travée :				
7A	7E-8E				
Position :					
--					
Groupe d'élément :					
Systèmes structuraux					
Élément :					
Renfort - QP2.0 - P7					
Localisation :					
--					
Cote CEC				Cote CEM	
2				A B C D % 72 25 1 2 %	
Remarque / Observation					
CEC=2 Fissure de la gaine jusqu'à 75 mm avec fuites de graisse					
				No photo:	20170504_3671
				No recommandation(s):	15773
Identification					
Section :	Axe / Travée :				
7A	7E-8E				
Position :					
--					
Groupe d'élément :					
Systèmes structuraux					
Élément :					
Renfort - QP2.0 - P7					
Localisation :					
--					
Cote CEC				Cote CEM	
2				A B C D % 72 25 1 2 %	
Remarque / Observation					
CEC=2 Fissure de la gaine jusqu'à 75 mm avec fuites de graisse					
				No photo:	20170504_3673
				No recommandation(s):	15773

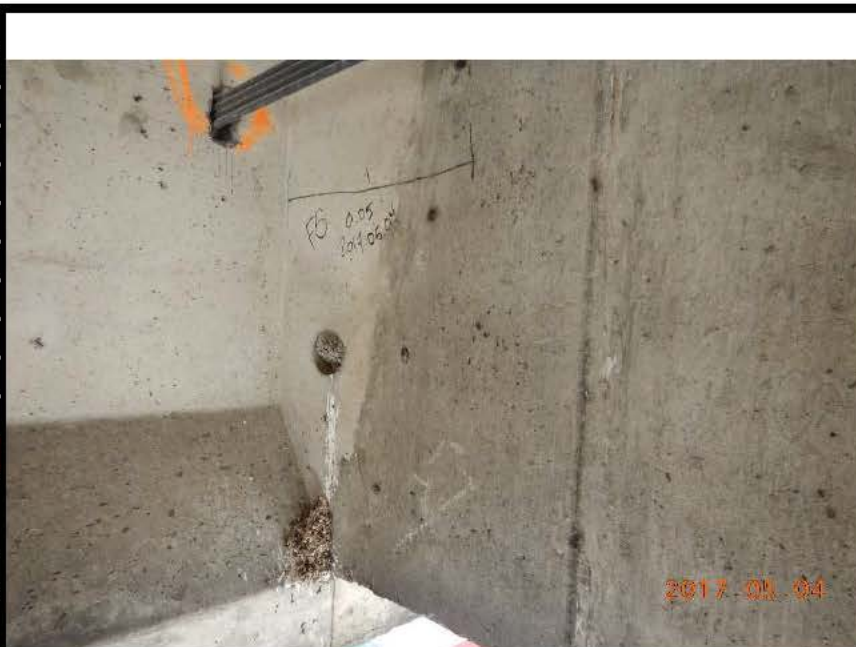
Identification		
Section :	Axe / Travée :	
7A	7E-8E	
Position :		
--		
Groupe d'élément :		
Systèmes structuraux		
Élément :		
Diaphragme 3		
Localisation :		
--		
Cote CEC		Cote CEM
2		A B C D % 70 30 0 0 %
Remarque / Observation		
CEC=2 Fissure longitudinale le long des câbles de précontrainte (2).		
No photo:		20170504_ 3713
No recommandation(s):		Aucunerec.

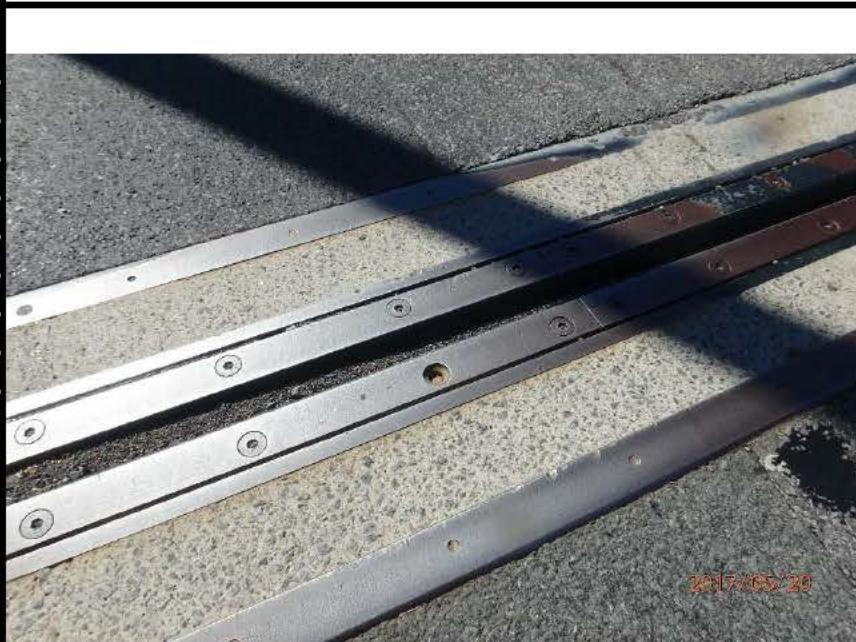
Identification		
Section :	Axe / Travée :	
7A	8E	
Position :		
--		
Groupe d'élément :		
Joint de dilatation		
Élément :		
Profilé		
Localisation :		
--		
Cote CEC		Cote CEM
4		A B C D % 99 0 0 1 %
Remarque / Observation		
1 boulon manquant.		
No photo:		20170520_AF_0257
No recommandation(s):

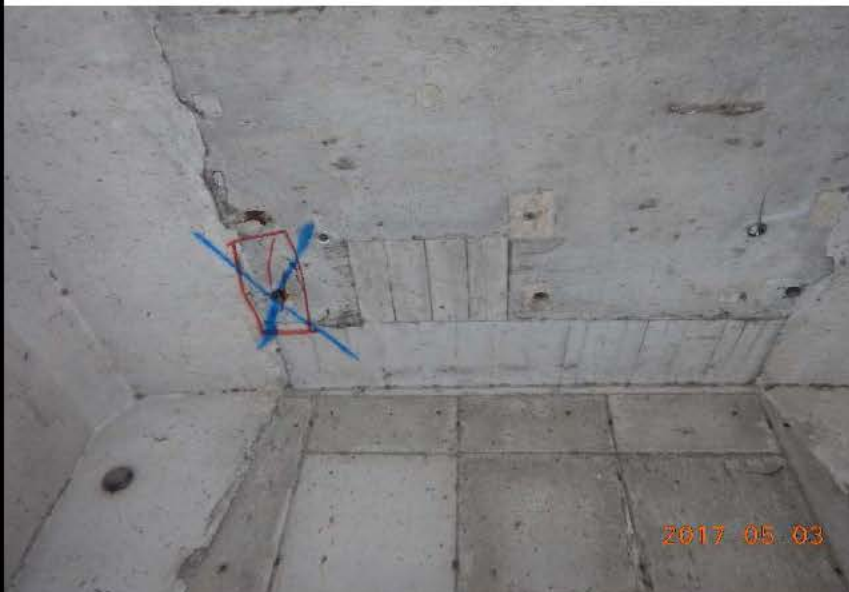
Axe : Champlain		Section : 7A		Structure : Pont Champlain	
Identification					
Section :	Axe / Travée :				
7A	8E-9E				
Position :					
--					
Groupe d'élément :					
Platelage					
Élément :					
Côté extérieur amont					
Localisation :					
--					
Cote CEC		Cote CEM			
2		A B C D % 59 20 20 1 %			
Remarque / Observation					
CEC=2 Délaminage et éclatement avec armatures visibles corrodées avec perte de section supérieure à 30%.					
No photo:		20170503_		3538	
No recommandation(s):		10097			
Identification					
Section :	Axe / Travée :				
7A	8E-9E				
Position :					
--					
Groupe d'élément :					
Platelage					
Élément :					
Platelage					
Localisation :					
D2 @ D3					
Cote CEC		Cote CEM			
1		A B C D % 95 4 1 0 %			
Remarque / Observation					
CEC=1 Zones de délaminage et éclatements avec hypothèse de torons visibles corrodés avec fils coupés (RÉPARÉ).

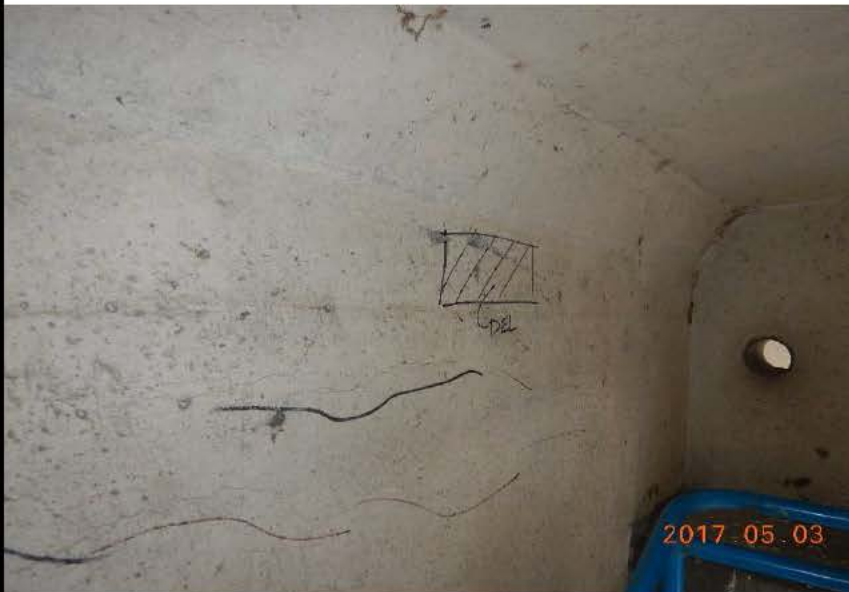
Identification		
Section :	Axe / Travée :	
7A	8E-9E	
Position :		
--		
Groupe d'élément :		
Systèmes structuraux		
Élément :		
Poutre P1		
Localisation :		
--		
Cote CEC		Cote CEM
3		A B C D % 86 12 2 0 %
Remarque / Observation		
Délaminage, éclatement avec armatures visibles corrodées		
No photo:		20170503_3490
No recommandation(s):		10092

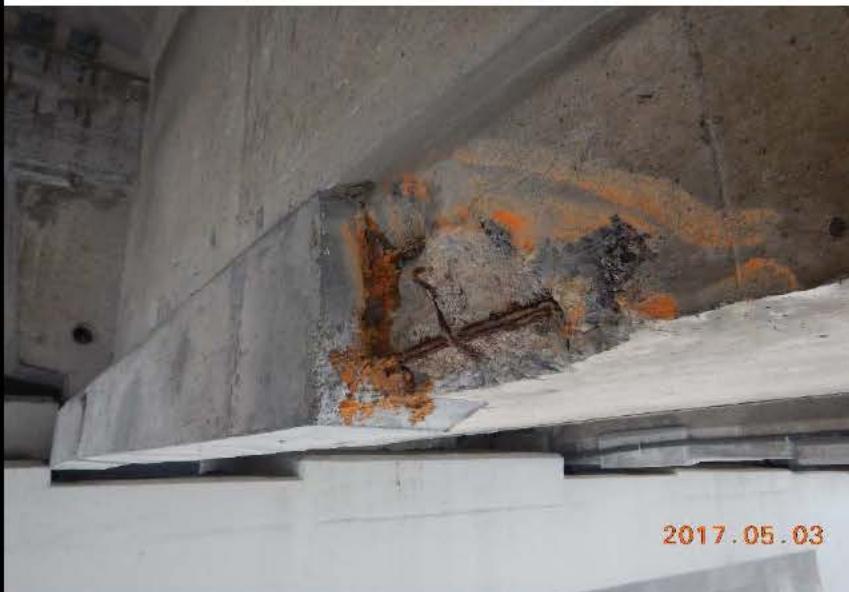
Identification		
Section :	Axe / Travée :	
7A	8E-9E	
Position :		
--		
Groupe d'élément :		
Systèmes structuraux		
Élément :		
Poutre P4		
Localisation :		
--		
Cote CEC		Cote CEM
3		A B C D % 93 5 1 1 %
Remarque / Observation		
Délaminage et éclatements, armatures visibles corrodées avec perte de section entre 30 et 50%.		
No photo:		20170503_3592
No recommandation(s):		10092,15752

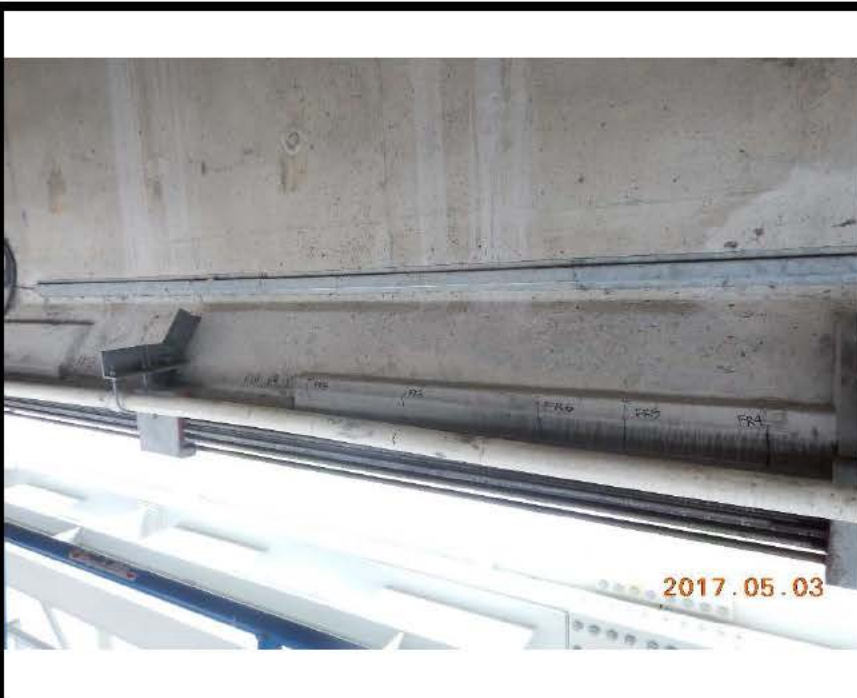
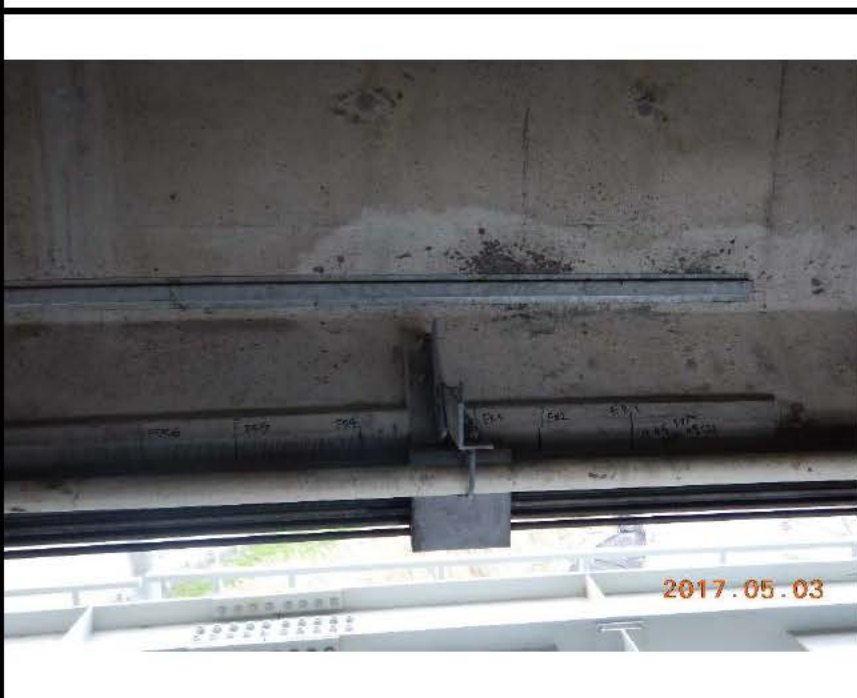
Axe : Champlain		Section : 7A		Structure : Pont Champlain	
Identification					
Section :	Axe / Travée :				
7A	8E-9E				
Position :					
--					
Groupe d'élément :					
Systèmes structuraux					
Élément :					
Poutre P7					
Localisation :					
--					
Cote CEC				Cote CEM	
1				A B C D % 81 17 1 1 %	
Remarque / Observation					
CEC=1 Fissures verticales de retrait de 0,05mm au centre de la portée dans la réparation de la semelle inférieure					
No photo:				20170503	3522
No recommandation(s):				10092,9	
Identification					
Section :	Axe / Travée :				
7A	8E-9E				
Position :					
--					
Groupe d'élément :					
Systèmes structuraux					
Élément :					
Poutre P7					
Localisation :					
--					
Cote CEC				Cote CEM	
1				A B C D % 81 17 1 1 %	
Remarque / Observation					
CEC=1 Fissures verticales de retrait de 0,05mm au centre de la portée dans la réparation de la semelle inférieure					
No photo:				20170503	3523
No recommandation(s):				10092,9

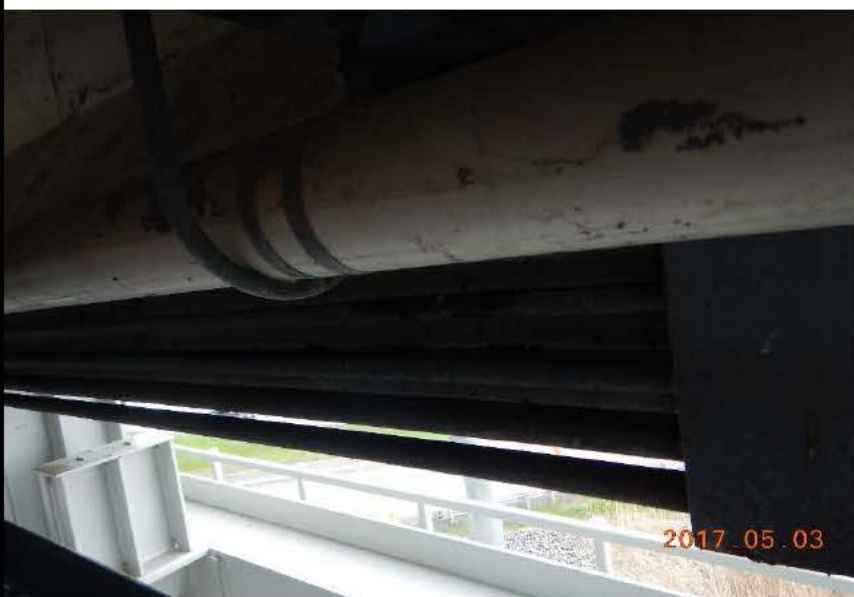
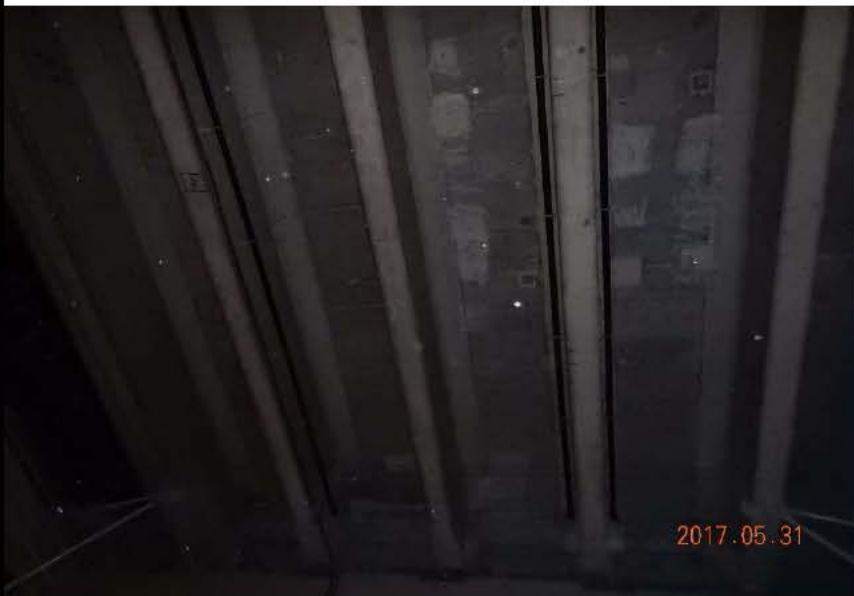
Axe : Champlain		Section : 7A	Structure : Pont Champlain
Identification			
Section :	Axe / Travée :		
7A	8E-9E		
Position :			
--			
Groupe d'élément :			
Systèmes structuraux			
Élément :			
Renfort - QP2.0 - P7			
Localisation :			
--			
Cote CEC		Cote CEM	
2		A B C D % 70 25 1 4 %	
Remarque / Observation			
CEC=2 Fissure de la gaine et manchons de protection déplacés de 25 mm avec fuites de graisse			
No photo:		20170503_	3526
No recommandation(s):		15773	
Identification			
Section :	Axe / Travée :		
7A	9E-10E		
Position :			
--			
Groupe d'élément :			
Platelage			
Élément :			
Platelage			
Localisation :			
D1 @ D2			
Cote CEC		Cote CEM	
1		A B C D % 92 6 2 0 %	
Remarque / Observation			
CEC=1 Hypothèse d'une ancienne zone d'éclatement avec torons visibles corrodés.			
No photo:		20170530_	0985
No recommandation(s):		10099

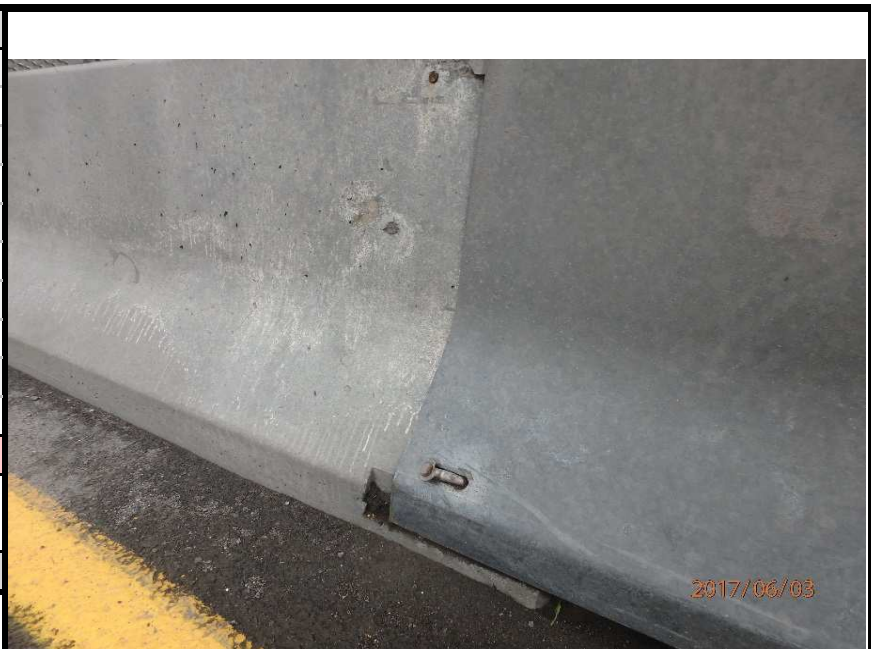
Identification		
Section :	Axe / Travée :	
7A	9E-10E	
Position :		
--		
Groupe d'élément :		
Dispositif de retenue		
Élément :		
Glissière médiane		
Localisation :		
--		
Cote CEC		Cote CEM
4		A B C D % 94 5 1 0 %
Remarque / Observation		
1 boulon de glissière tordu.		
No photo:		20170603_AF_0698
No recommandation(s):		10114,15793

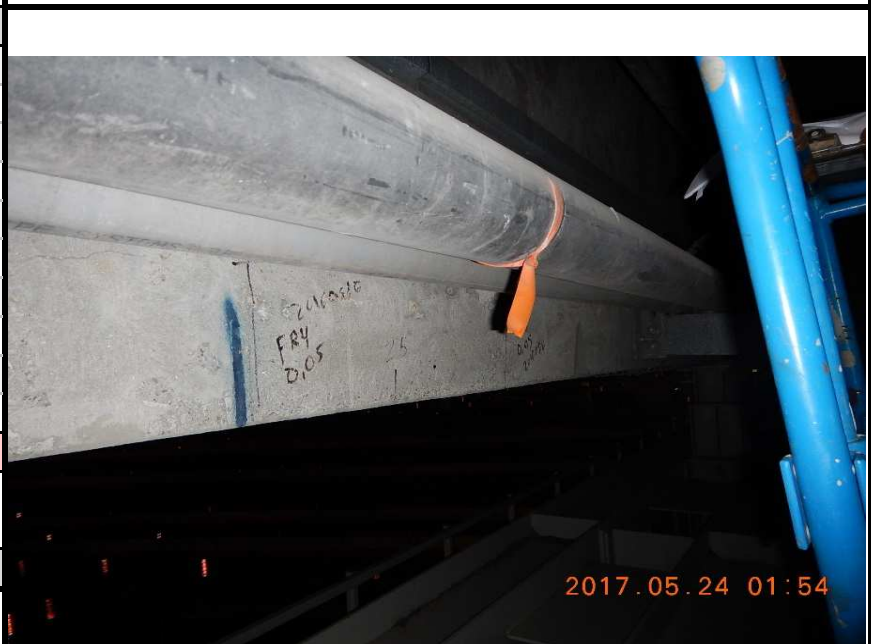
Identification		
Section :	Axe / Travée :	
7A	9E-10E	
Position :		
--		
Groupe d'élément :		
Systèmes structuraux		
Élément :		
Poutre P1		
Localisation :		
--		
Cote CEC		Cote CEM
1		A B C D % 92 6 1 1 %
Remarque / Observation		
CEC=1 Fissures de retrait au centre de la poutre.		
No photo:		20170523_PL_1195
No recommandation(s):		ucuneRECrequis

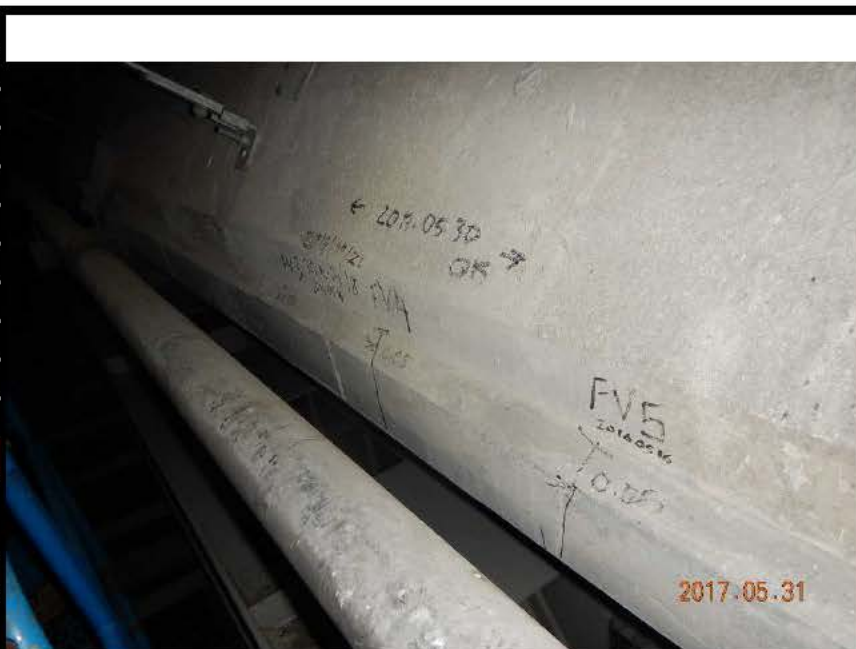
Identification		
Section :	Axe / Travée :	
7A	9E-10E	
Position :		
--		
Groupe d'élément :		
Systèmes structuraux		
Élément :		
Poutre P7		
Localisation :		
--		
Cote CEC		Cote CEM
1		A B C D % 87 10 2 1 %
Remarque / Observation		
CEC=1 Fissures de retrait au centre de la poutre		
No photo:		20170530_0963
No recommandation(s):		910094

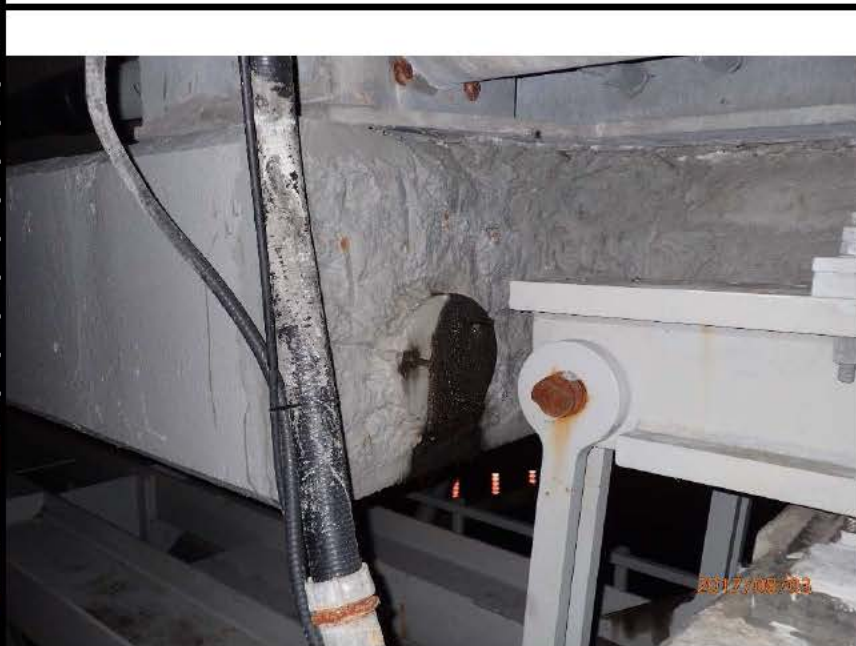
Identification		
Section :	Axe / Travée :	
7A	9E-10E	
Position :		
--		
Groupe d'élément :		
Systèmes structuraux		
Élément :		
Renfort - PTE - P7		
Localisation :		
--		
Cote CEC		Cote CEM
2		A B C D % 100 0 0 0 %
Remarque / Observation		
CEC=2 Fuites de graisse importantes suite à la démolition de l'extrémité des blocs pour l'installation des treillis modulaires.		
No photo:		20170802_5311
No recommandation(s):		Aucunerec.

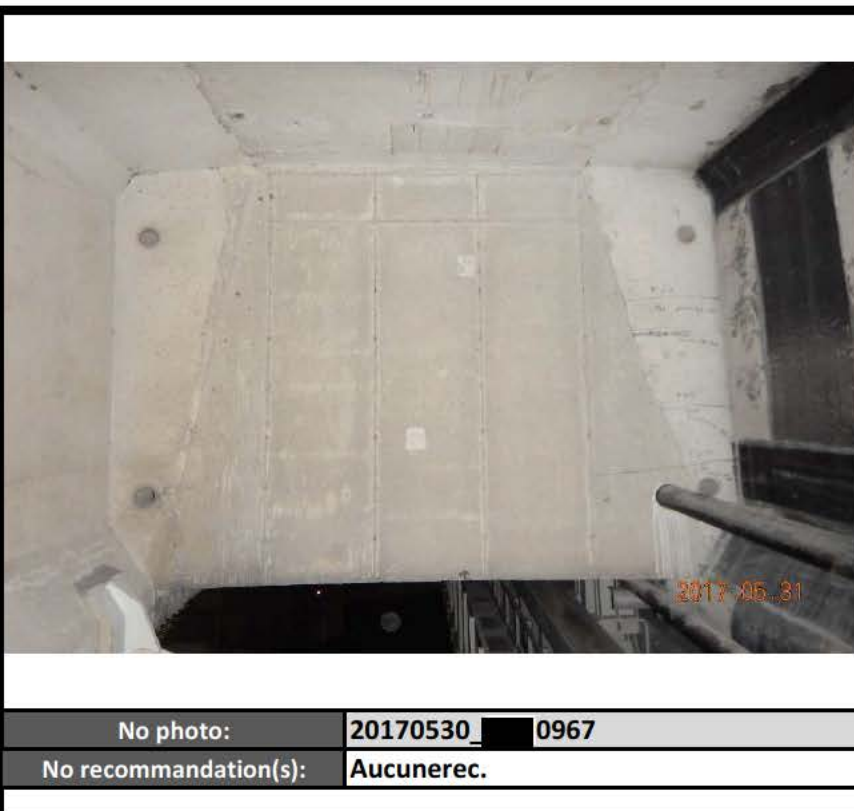
Identification		
Section :	Axe / Travée :	
7A	9E-10E	
Position :		
--		
Groupe d'élément :		
Systèmes structuraux		
Élément :		
Diaphragme 2		
Localisation :		
--		
Cote CEC		Cote CEM
1		A B C D % 80 20 0 0 %
Remarque / Observation		
CEC1 Fissures le long de cinq (5) câbles de précontrainte, pouvant affecter la capacité de façon très importante.		
No photo:		20170530_0967
No recommandation(s):		Aucunerec.

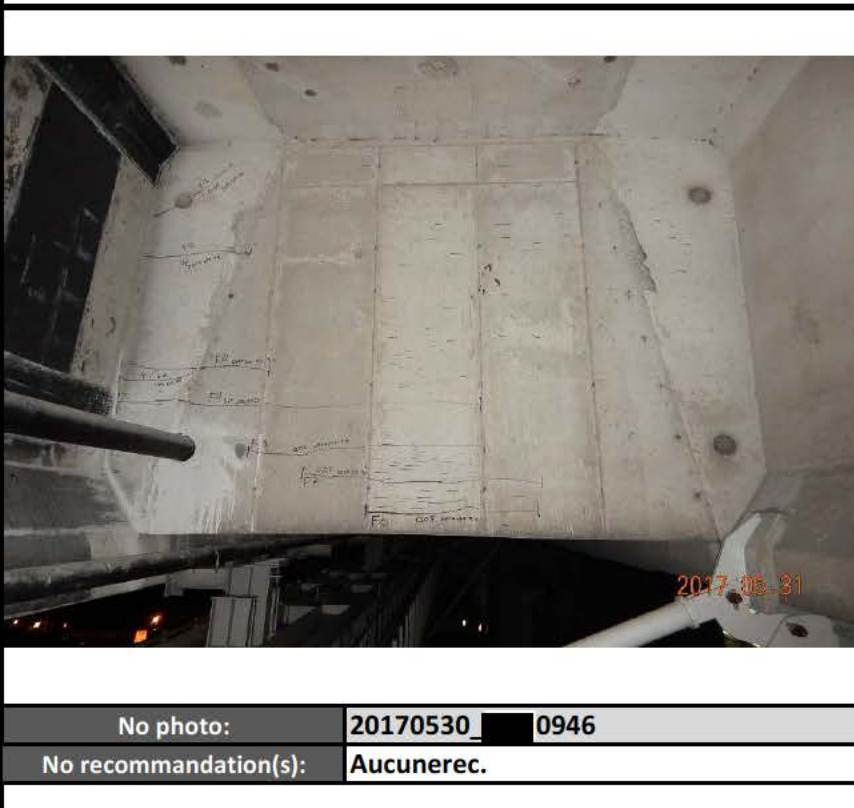
Identification		
Section :	Axe / Travée :	
7A	9E-10E	
Position :		
--		
Groupe d'élément :		
Systèmes structuraux		
Élément :		
Diaphragme 3		
Localisation :		
--		
Cote CEC		Cote CEM
1		A B C D % 80 20 0 0 %
Remarque / Observation		
CEC1 Fissures le long de cinq (5) câbles de précontrainte, pouvant affecter la capacité de façon très importante.		
No photo:		20170530_0946
No recommandation(s):		Aucunerec.

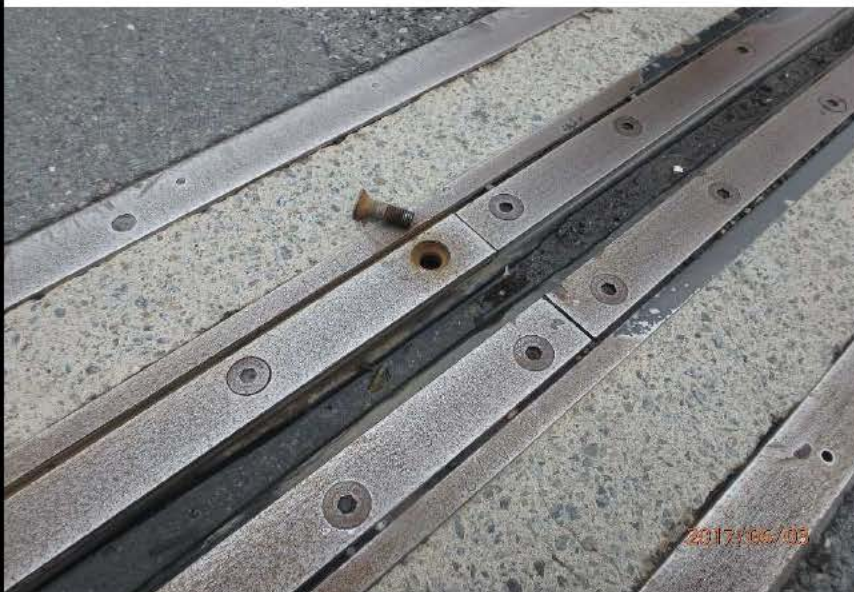
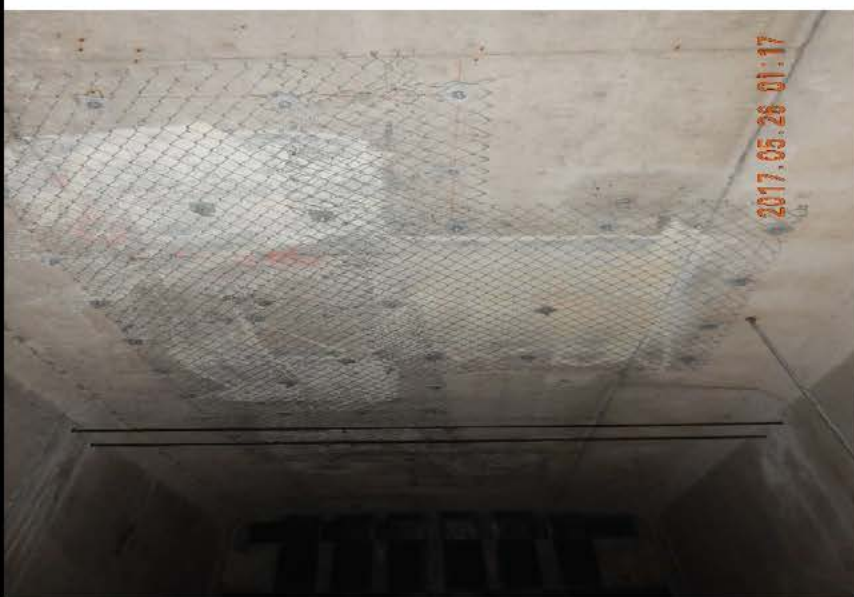
Axe : Champlain		Section : 7B		Structure : Pont Champlain	
Identification					
Section :	Axe /Travée :				
7B	10E				
Position :					
--					
Groupe d'élément :					
Joint de dilatation					
Élément :					
Profilé					
Localisation :					
--					
Cote CEC		Cote CEM			
4		A B C D % 99 0 0 1 %			
Remarque / Observation					
1 boulon manquant.					
No photo:				20170603_AF_0701	
No recommandation(s):					
Identification					
Section :	Axe /Travée :				
7B	10E-11E				
Position :					
--					
Groupe d'élément :					
Platelage					
Élément :					
Platelage					
Localisation :					
D2 @ D3					
Cote CEC		Cote CEM			
1		A B C D % 98 1 1 0 %			
Remarque / Observation					
CEC 1: Hypothèse d'un ancien éclatement avec torons visibles avec fils sectionnés					
No photo:				20170525_1396	
No recommandation(s):				10099,10101

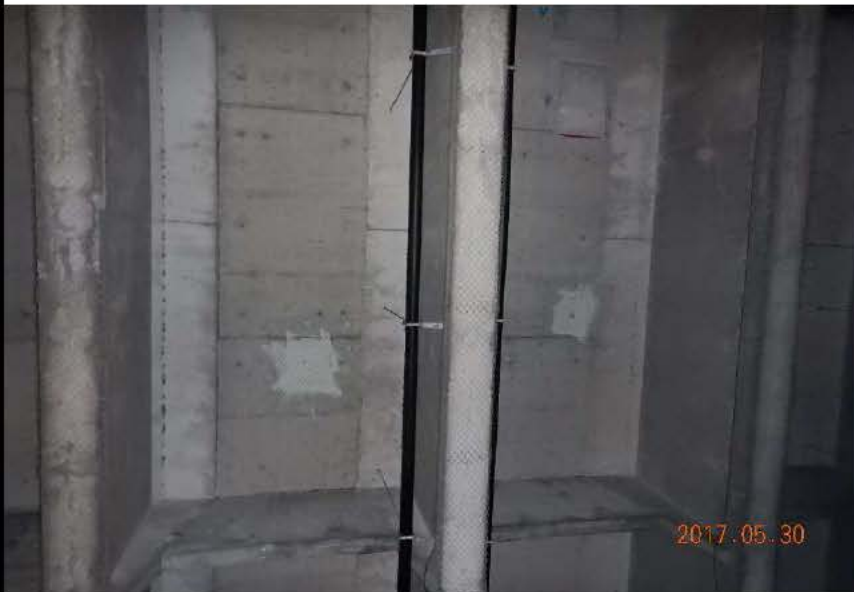
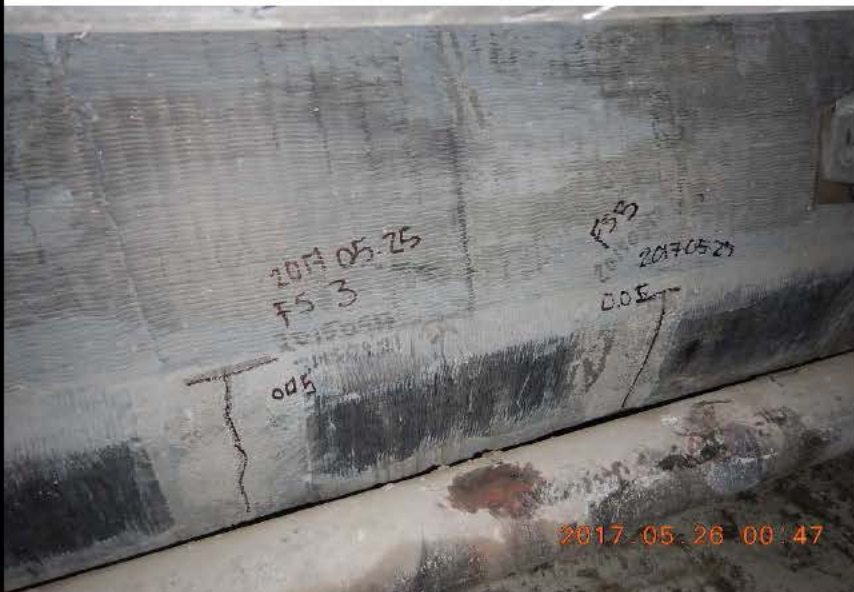
Axe : Champlain		Section : 7B		Structure : Pont Champlain	
Identification					
Section :	Axe / Travée :				
7B	10E-11E				
Position :					
--					
Groupe d'élément :					
Platelage					
Élément :					
Platelage					
Localisation :					
D5 @ D6					
Cote CEC		Cote CEM			
1		A B C D % 98 1 1 0 %			
Remarque / Observation					
CEC 1: Hypothèse d'un ancien éclatement avec torons visibles avec fils sectionnés					
No photo:		20170529_		0866	
No recommandation(s):		10099,10101			
Identification					
Section :	Axe / Travée :				
7B	10E-11E				
Position :					
--					
Groupe d'élément :					
Systèmes structuraux					
Élément :					
Poutre P1					
Localisation :					
--					
Cote CEC		Cote CEM			
1		A B C D % 80 15 1 4 %			
Remarque / Observation					
CEC=1 fissures verticales de retrait au centre de la portée dans la zone de réparation.					
No photo:		20170525_		1383	
No recommandation(s):		Au

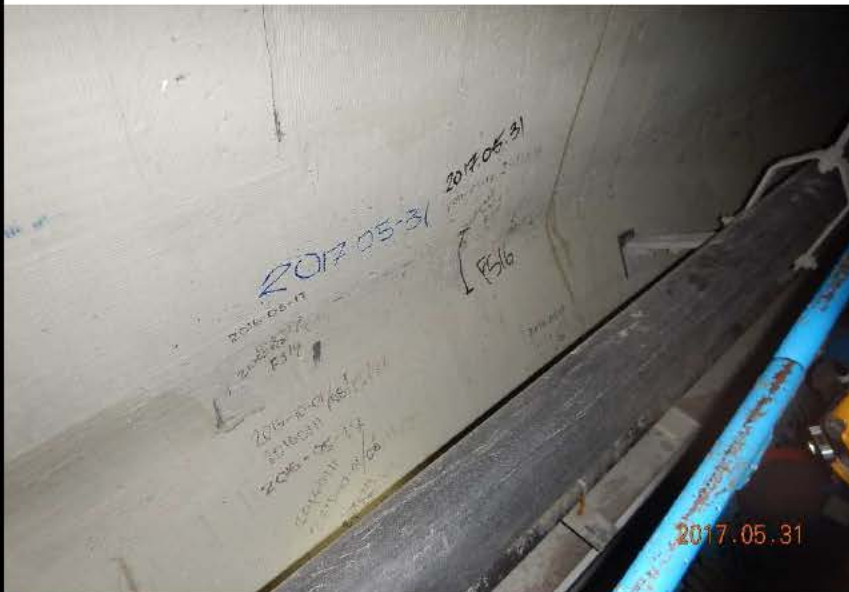
Identification		
Section :	Axe / Travée :	
7B	10E-11E	
Position :		
--		
Groupe d'élément :		
Systèmes structuraux		
Élément :		
Poutre P1		
Localisation :		
--		
Cote CEC		Cote CEM
1		A B C D % 80 15 1 4 %
Remarque / Observation		
CEC=1 fissures verticales de retrait au centre de la portée dans la zone de réparation.		
No photo:		20170531_1003
No recommandation(s):		Au

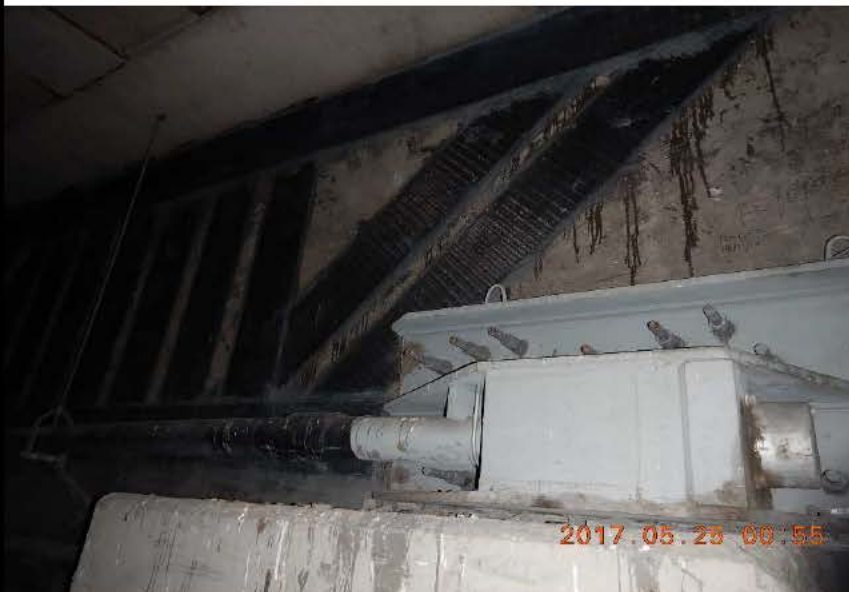
Identification		
Section :	Axe / Travée :	
7B	10E-11E	
Position :		
--		
Groupe d'élément :		
Systèmes structuraux		
Élément :		
Poutre P1		
Localisation :		
--		
Cote CEC		Cote CEM
1		A B C D % 80 15 1 4 %
Remarque / Observation		
CEC = 1, minimum de cinq (5) câbles affectés par la corrosion pouvant affecter la capacité à supporter les charges de façon très importante, caché par PRFC		
No photo:		20170524_PL_1270
No recommandation(s):		Au

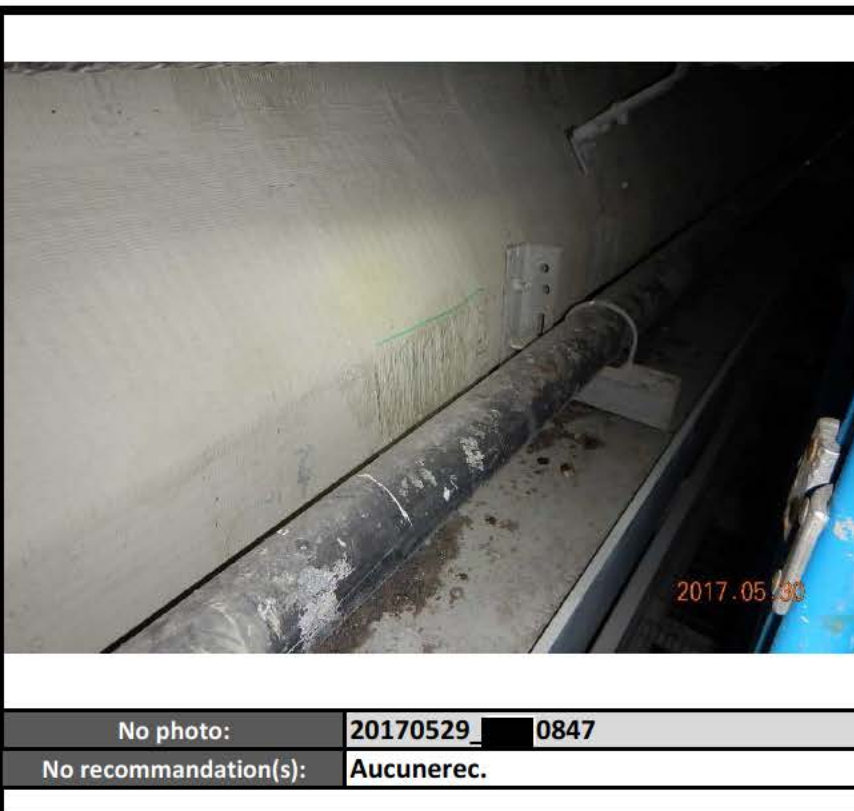
Identification		
Section :	Axe / Travée :	
7B	10E-11E	
Position :		
--		
Groupe d'élément :		
Systèmes structuraux		
Élément :		
Renfort - PRFC - P1		
Localisation :		
--		
Cote CEC		Cote CEM
2		A B C D % 98 1 1 0 %
Remarque / Observation		
CEC=2 Décollement de la surface de béton à l'extrémité de la bande sur 30 000 mm2		
No photo:		20170529_0847
No recommandation(s):		Aucunerec.

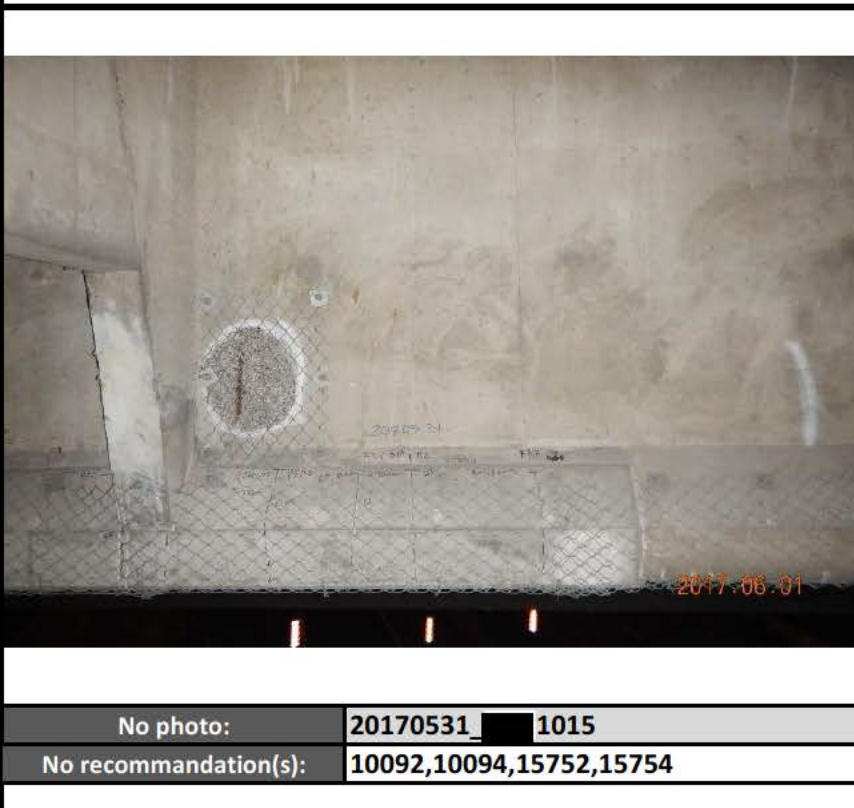
Identification		
Section :	Axe / Travée :	
7B	10E-11E	
Position :		
--		
Groupe d'élément :		
Systèmes structuraux		
Élément :		
Poutre P4		
Localisation :		
--		
Cote CEC		Cote CEM
1		A B C D % 82 16 1 1 %
Remarque / Observation		
CEC=1, fissures verticales de retrait au centre de la portée dans la zone de réparation		
No photo:		20170531_1015
No recommandation(s):		10092,10094,15752,15754

10094 - Injecter les fissures des poutres (Section 7)

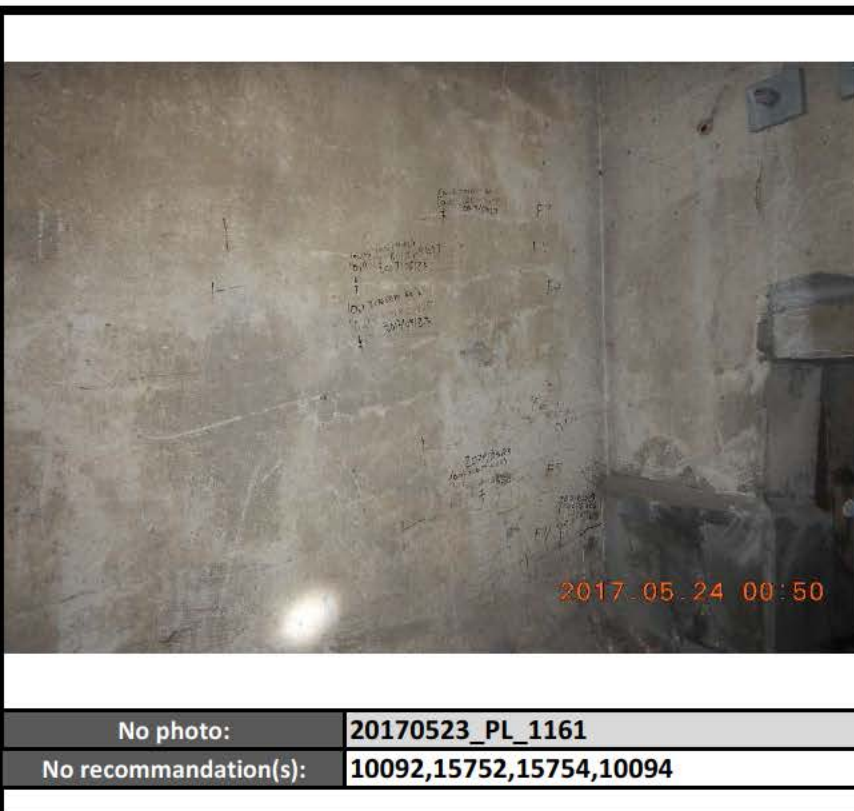
Identification		
Section :	Axe / Travée :	
7B	10E-11E	
Position :		
--		
Groupe d'élément :		
Systèmes structuraux		
Élément :		
Poutre P6		
Localisation :		
--		
Cote CEC		Cote CEM
1		A B C D % 82 16 1 1 %
Remarque / Observation		
CEC=1 Fissures longitudinales le long des câbles de précontrainte (5 ou +)		
No photo:		20170523_PL_1161
No recommandation(s):		10092,15752,15754,10094

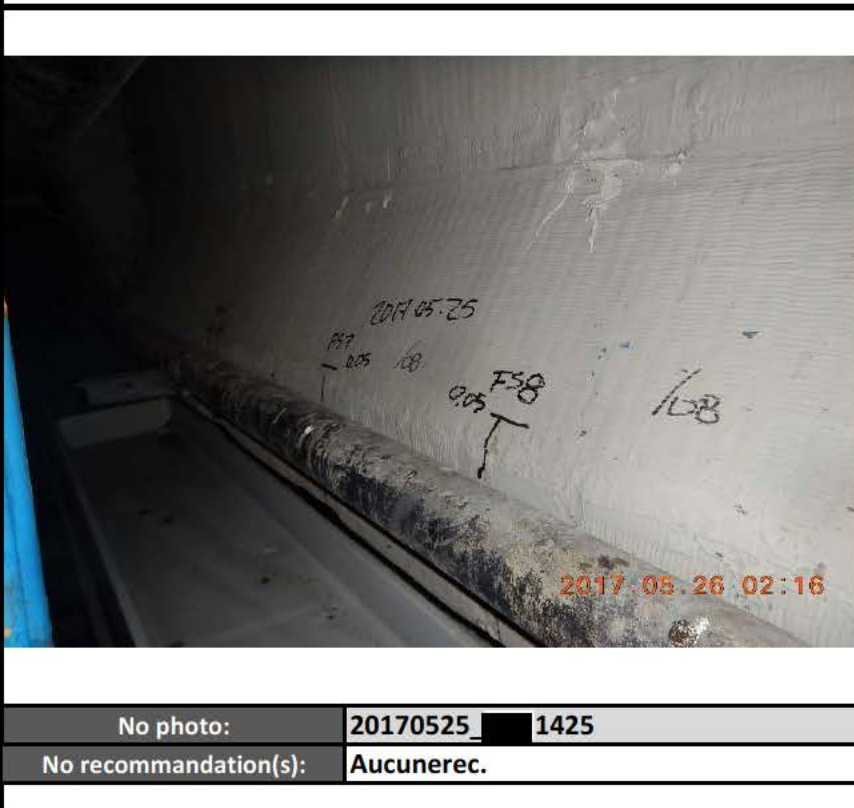
Identification		
Section :	Axe / Travée :	
7B	10E-11E	
Position :		
--		
Groupe d'élément :		
Systèmes structuraux		
Élément :		
Poutre P7		
Localisation :		
--		
Cote CEC		Cote CEM
1		A B C D % 83 15 1 1 %
Remarque / Observation		
CEC=1 fissures verticales de retrait au centre de la portée dans la zone de réparation		
No photo:		20170525_ 1425
No recommandation(s):		Aucunerec.

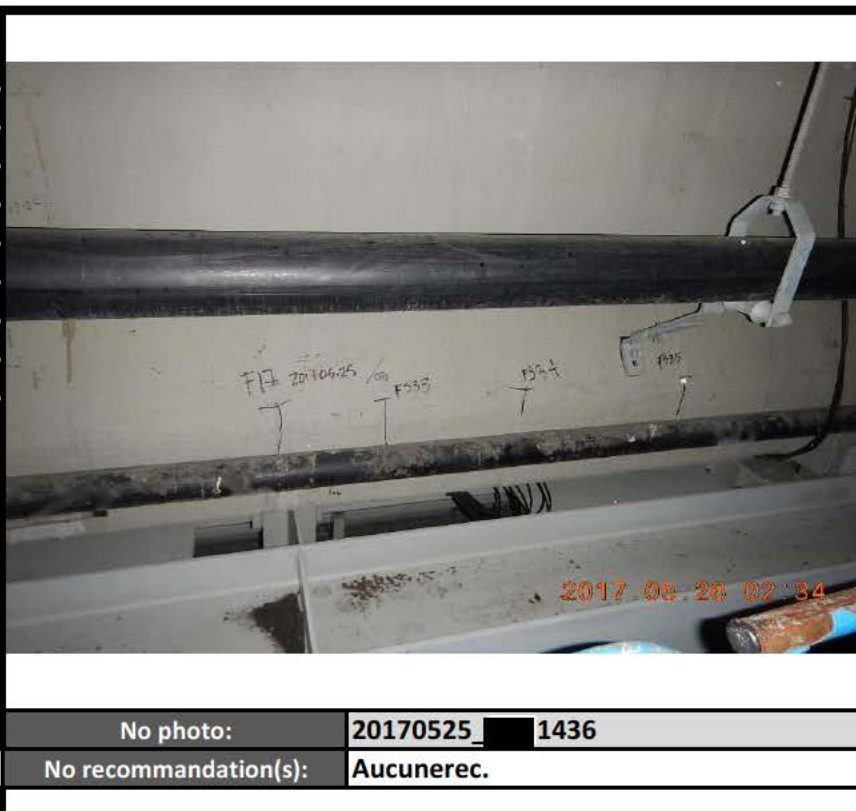
Identification		
Section :	Axe / Travée :	
7B	10E-11E	
Position :		
--		
Groupe d'élément :		
Systèmes structuraux		
Élément :		
Poutre P7		
Localisation :		
--		
Cote CEC		Cote CEM
1		A B C D % 83 15 1 1 %
Remarque / Observation		
CEC=1 fissures verticales de retrait au centre de la portée dans la zone de réparation		
No photo:		20170525_1436
No recommandation(s):		Aucunerec.

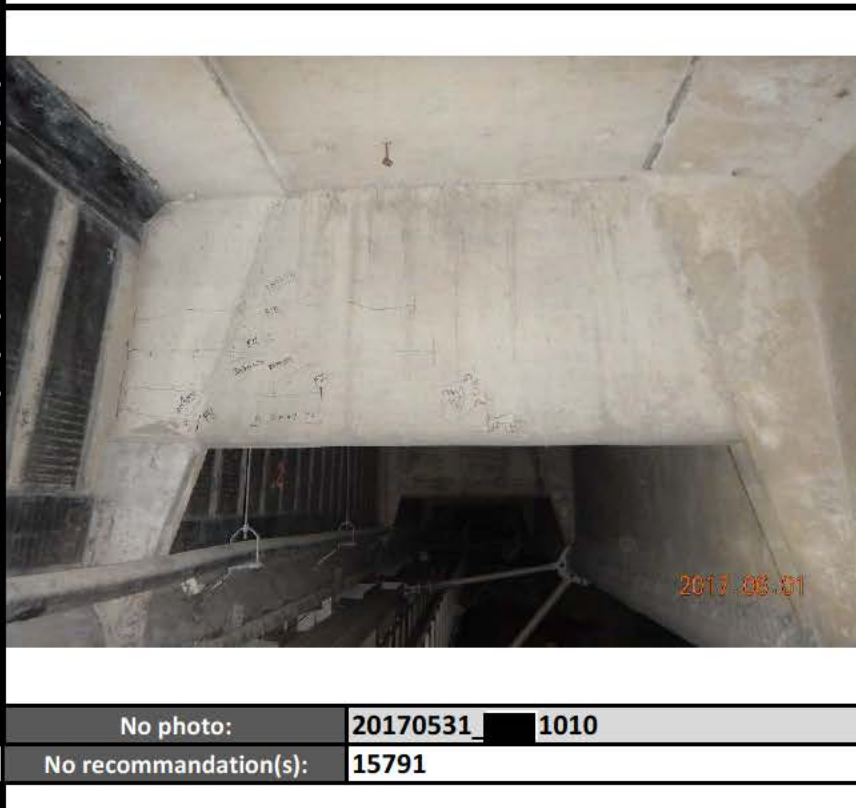
Identification		
Section :	Axe / Travée :	
7B	10E-11E	
Position :		
--		
Groupe d'élément :		
Systèmes structuraux		
Élément :		
Diaphragme 4		
Localisation :		
--		
Cote CEC		Cote CEM
1		A B C D % 79 20 1 0 %
Remarque / Observation		
CEC=2, Fissuration longitudinale le long des câbles de précontrainte (4).		
No photo:		20170531_1010
No recommandation(s):		15791

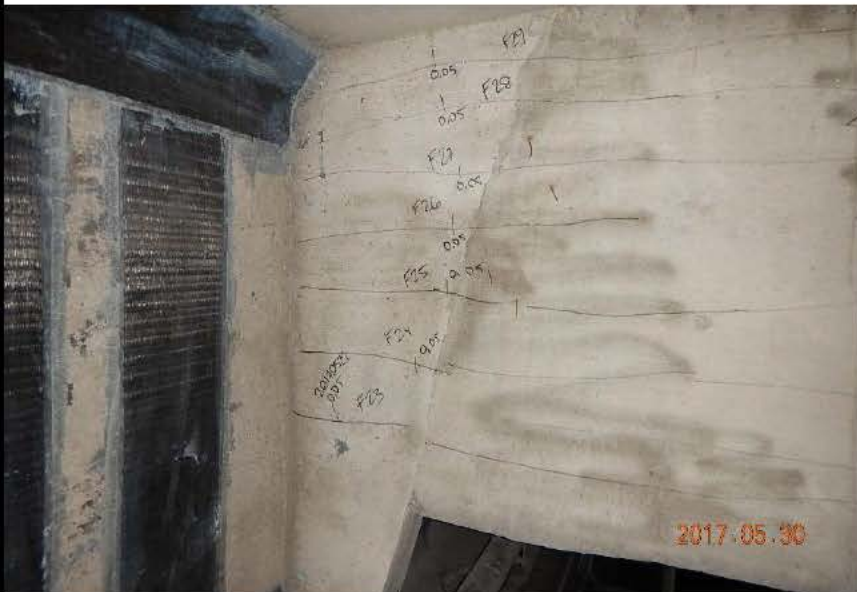
Identification		
Section :	Axe / Travée :	
7B	10E-11E	
Position :		
--		
Groupe d'élément :		
Systèmes structuraux		
Élément :		
Diaphragme 5		
Localisation :		
--		
Cote CEC		Cote CEM
1		A B C D % 80 20 0 0 %
Remarque / Observation		
CEC=1 Fissuration longitudinale le long des câbles de précontrainte (5).		
No photo:		20170529_0853
No recommandation(s):		15791

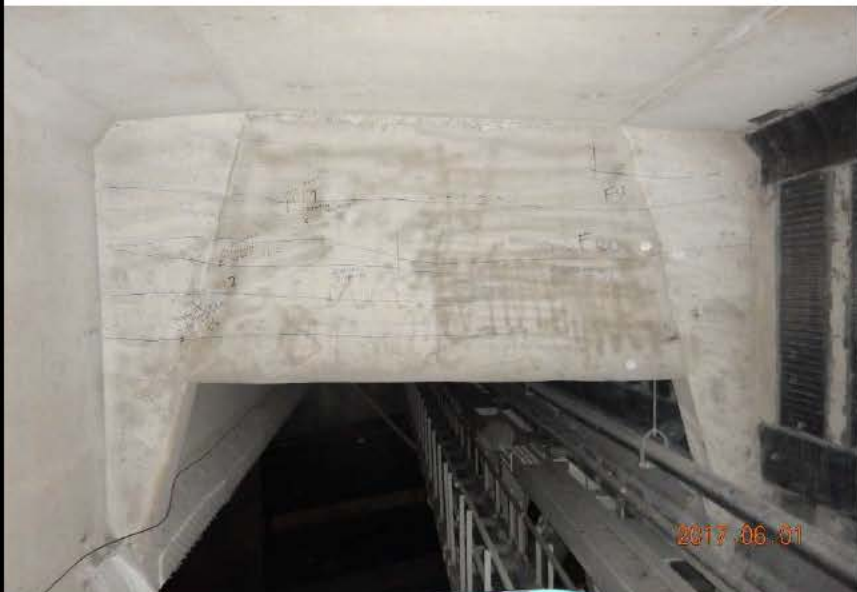
Identification		
Section :	Axe / Travée :	
7B	10E-11E	
Position :		
--		
Groupe d'élément :		
Systèmes structuraux		
Élément :		
Diaphragme 5		
Localisation :		
--		
Cote CEC		Cote CEM
1		A B C D % 80 20 0 0 %
Remarque / Observation		
CEC=1 Fissuration longitudinale le long des câbles de précontrainte (5).		
No photo:		20170531_1024
No recommandation(s):		15791
