Ponts
**JACQUES CARTIER +
CHAMPLAIN**
Bridges
Canada

*Pont Champlain, Services de consultant,
Inspections annuelles des sections 5,
6 et 7 et services d'assistance pour
Inspection sur demande (2015-2018)
Contrat **62450***

Rapport d'inspection 2017 – Version finale
Janvier 2018

CHAPITRE 5. PHOTOGRAPHIES DES INSPECTIONS

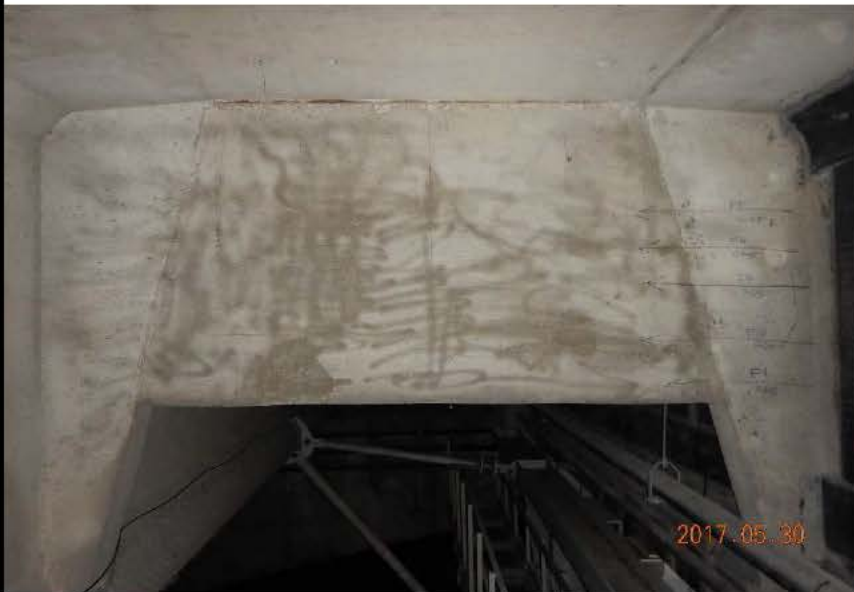
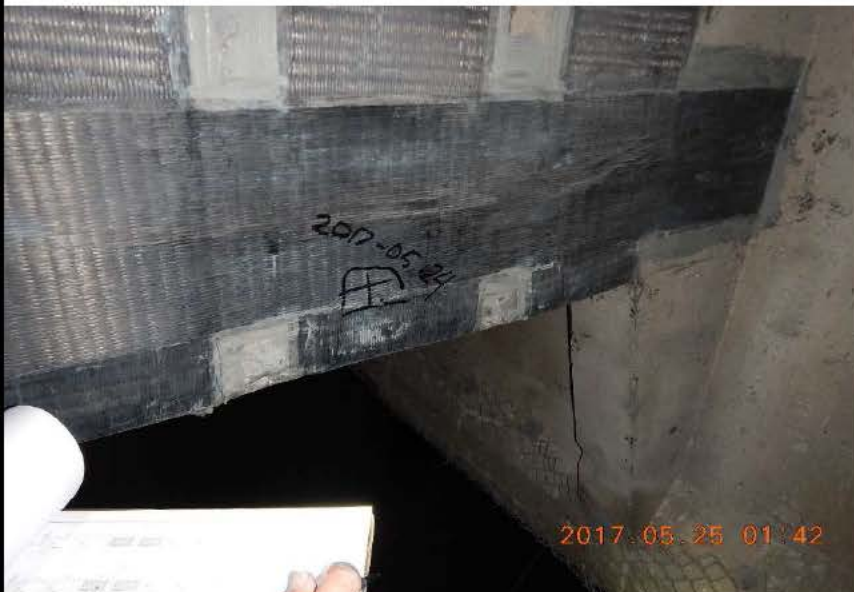
Axe : Champlain		Section : 7B		Structure : Pont Champlain	
Identification					
Section :	Axe / Travée :				
7B	10E-11E				
Position :					
--					
Groupe d'élément :					
Systèmes structuraux					
Élément :					
Diaphragme 6					
Localisation :					
--					
Cote CEC		Cote CEM			
1		A B C D % 85 15 0 0 %			
Remarque / Observation					
CEC=1 Fissuration longitudinale le long des câbles de précontrainte (4).					
No photo:		20170529_		0870	
No recommandation(s):		Aucunerec.			
Identification					
Section :	Axe / Travée :				
7B	10E-11E				
Position :					
--					
Groupe d'élément :					
Systèmes structuraux					
Élément :					
Renfort - PRFC - Diaphragme 6					
Localisation :					
--					
Cote CEC		Cote CEM			
3		A B C D % 99 1 0 0 %			
Remarque / Observation					
Bulles d'air sur une surface inférieure à 16000mm ² .					
No photo:		20170524_PL_1310			
No recommandation(s):		15795

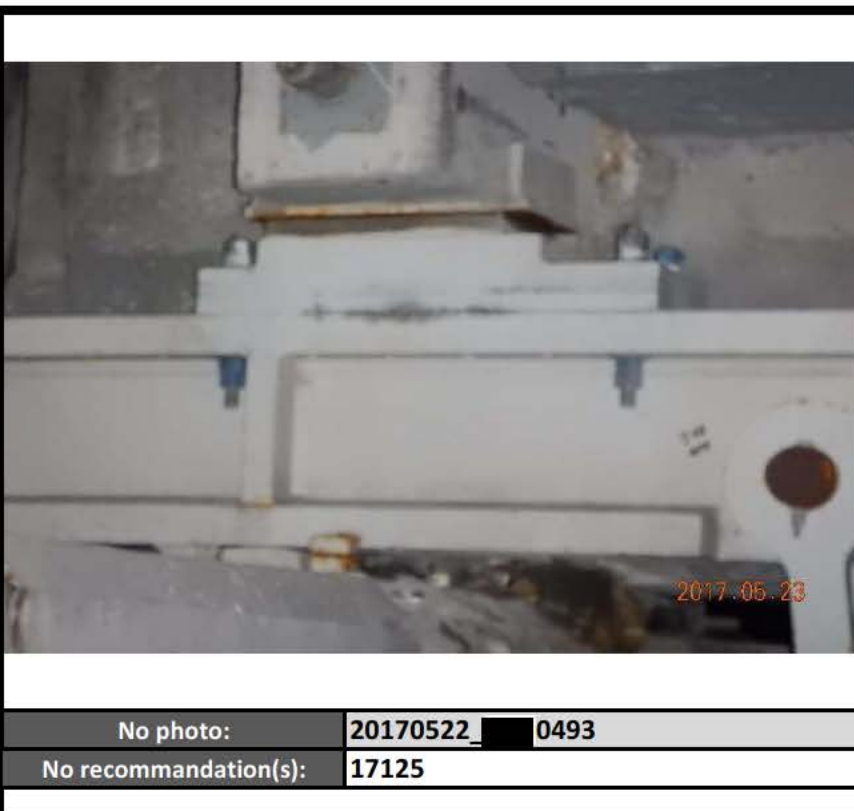
Identification		
Section :	Axe / Travée :	
7B	11E-12E	
Position :		
--		
Groupe d'élément :		
Systèmes structuraux		
Élément :		
Renfort - TM(+QP 2.1) - P1		
Localisation :		
--		
Cote CEC		Cote CEM
1		A B C D % 49 50 0 1 %
Remarque / Observation		
CEC=1, Perte de contact entre l'assemblage d'appui et la poutre, écart différent entre les assemblages amont (0mm) et aval (6mm).

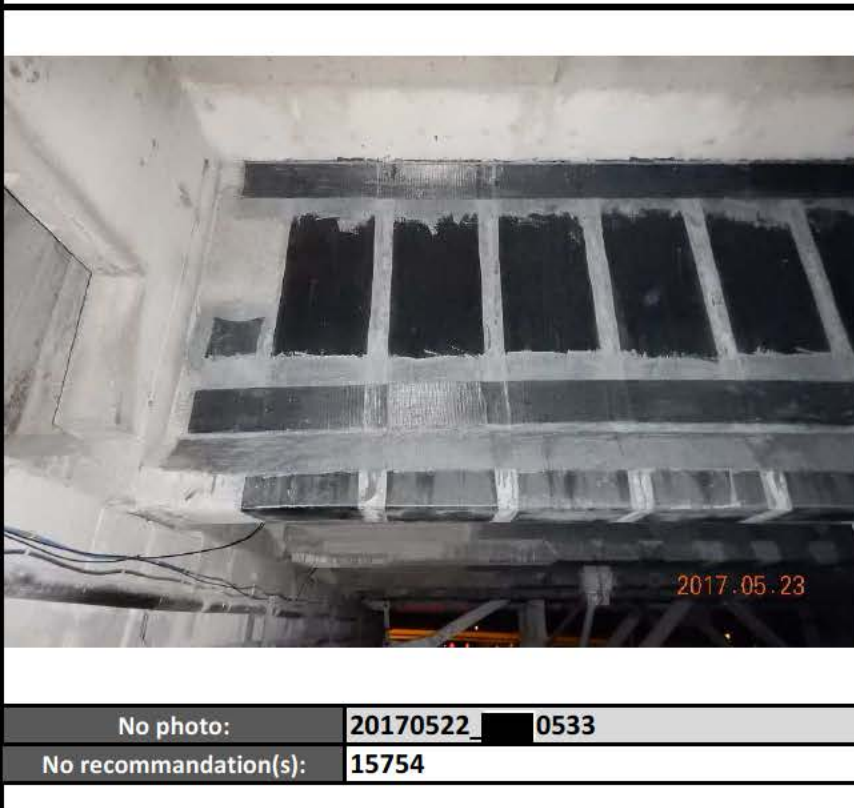
Identification		
Section :	Axe / Travée :	
7B	11E-12E	
Position :		
--		
Groupe d'élément :		
Systèmes structuraux		
Élément :		
Poutre P3		
Localisation :		
--		
Cote CEC		Cote CEM
2		A B C D % 99 1 0 0 %
Remarque / Observation		
CEC = 2, fissure longitudinale le long de quatre (4) câbles de précontrainte.

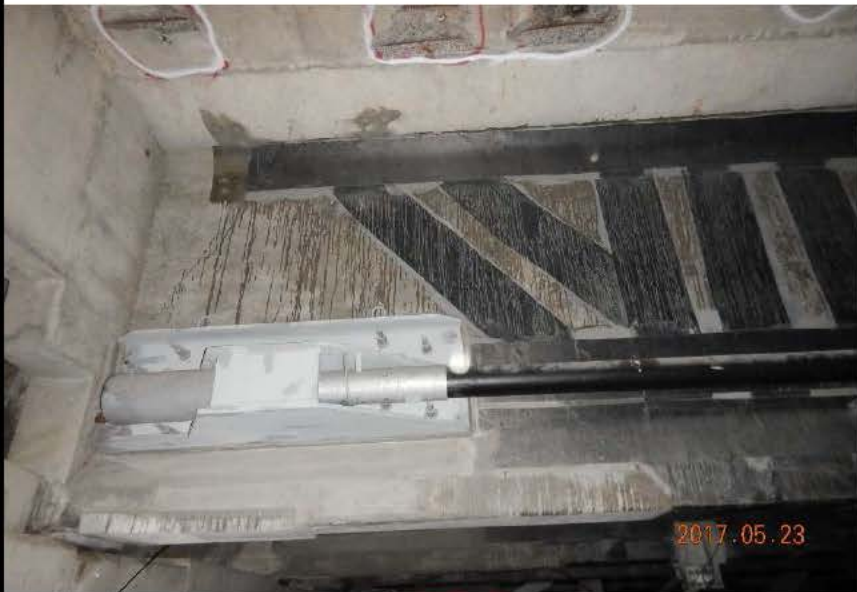
Identification		
Section :	Axe / Travée :	
7B	11E-12E	
Position :		
--		
Groupe d'élément :		
Systèmes structuraux		
Élément :		
Poutre P4		
Localisation :		
--		
Cote CEC		Cote CEM
3		A B C D % 94 5 1 0 %
Remarque / Observation		
Réseau de fissures horizontales jusqu'à 0,1 mm avec un espacement de 50mm.		
No photo:		20170522_0535
No recommandation(s):		10094,15752

10094 - Injecter les fissures des poutres (Section 7)

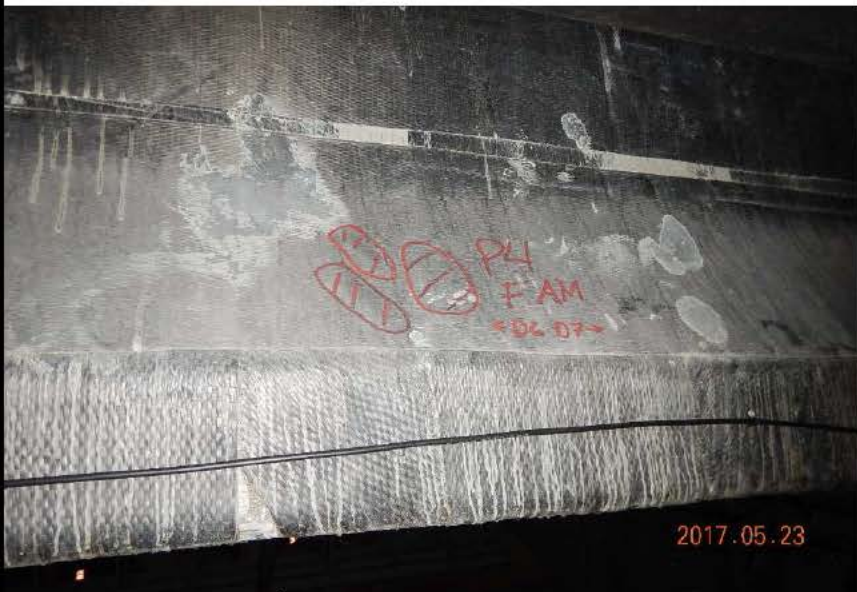
Identification		
Section :	Axe / Travée :	
7B	11E-12E	
Position :		
--		
Groupe d'élément :		
Systèmes structuraux		
Élément :		
Renfort - PRFC - P4		
Localisation :		
--		
Cote CEC		Cote CEM
3		A B C D % 97 3 0 0 %
Remarque / Observation		
CEC =3 Bulles d'air sur une surface inférieure à 16000mm ² de la pire bande touchée.		
No photo:		20170522_0559
No recommandation(s):		10118

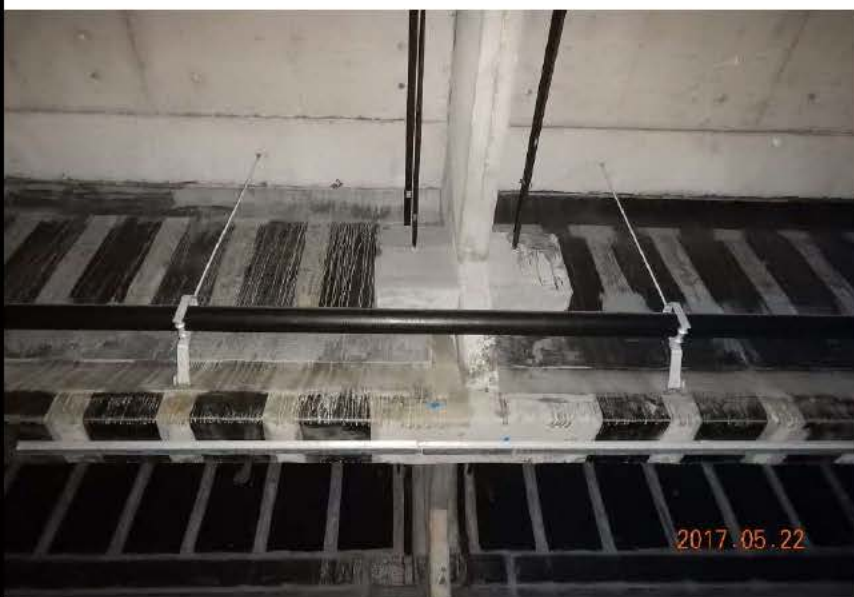
Axe : Champlain		Section : 7B		Structure : Pont Champlain	
Identification					
Section :	Axe / Travée :				
7B	11E-12E				
Position :					
--					
Groupe d'élément :					
Systèmes structuraux					
Élément :					
Poutre P5					
Localisation :					
--					
Cote CEC		Cote CEM			
1		A B C D % 95 5 0 0 %			
Remarque / Observation					
CEC = 1, probabilités de détérioration : minimum de cinq (5) câbles affectés par la corrosion pouvant affecter sa capacité à supporter les charges de façon très importante caché par PRFC.					
No photo:		20170522_		0454	
No recommandation(s):		10094,15752			
Identification					
Section :	Axe / Travée :				
7B	11E-12E				
Position :					
--					
Groupe d'élément :					
Systèmes structuraux					
Élément :					
Poutre P7					
Localisation :					
--					
Cote CEC		Cote CEM			
1		A B C D % 98 1 0 1 %			
Remarque / Observation					
CEC=1 Fissures verticales de flexion au centre de la portée dans la zone de réparation.

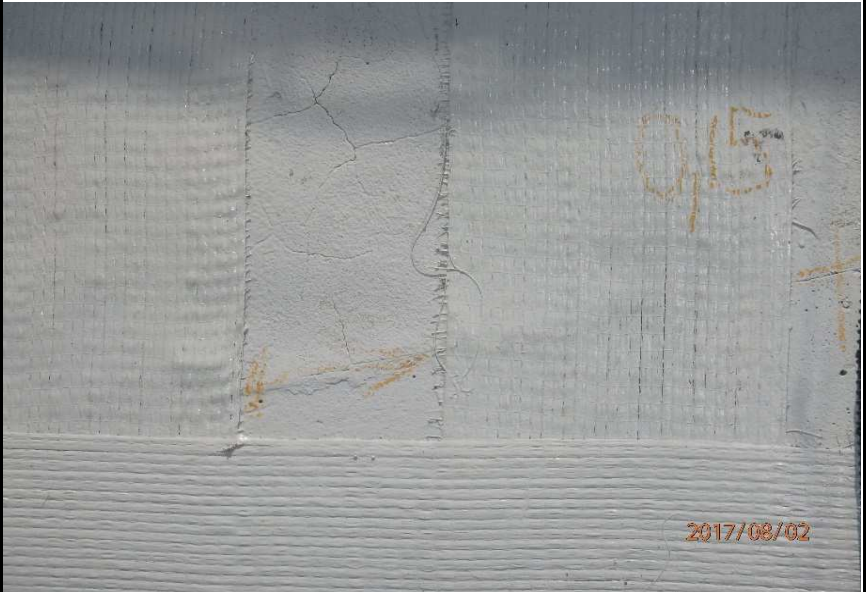
Identification		
Section :	Axe / Travée :	
7B	11E-12E	
Position :		
--		
Groupe d'élément :		
Systèmes structuraux		
Élément :		
Renfort - PRFC - P7		
Localisation :		
--		
Cote CEC		Cote CEM
2		A B C D % 94 1 5 0 %
Remarque / Observation		
CEC=2, Présence de bulles d'air de plus de 10% de la surface de la bande localisée à plusieurs endroits pouvant affecter sa capacité à supporter les charges de façon importante.		
No photo:		20170802_AF_0578
No recommandation(s):		Aucunerec.

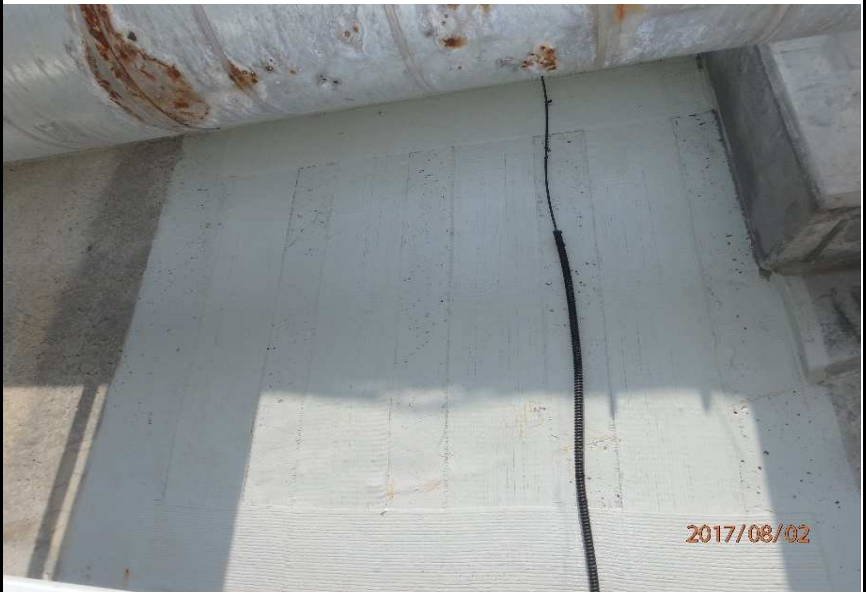
Identification		
Section :	Axe / Travée :	
7B	11E-12E	
Position :		
--		
Groupe d'élément :		
Systèmes structuraux		
Élément :		
Renfort - PRFC - P7		
Localisation :		
--		
Cote CEC		Cote CEM
2		A B C D % 94 1 5 0 %
Remarque / Observation		
CEC=2, Présence de bulles d'air de plus de 10% de la surface de la bande localisée à plusieurs endroits pouvant affecter sa capacité à supporter les charges de façon importante.		
No photo:		20170802_AF_0577

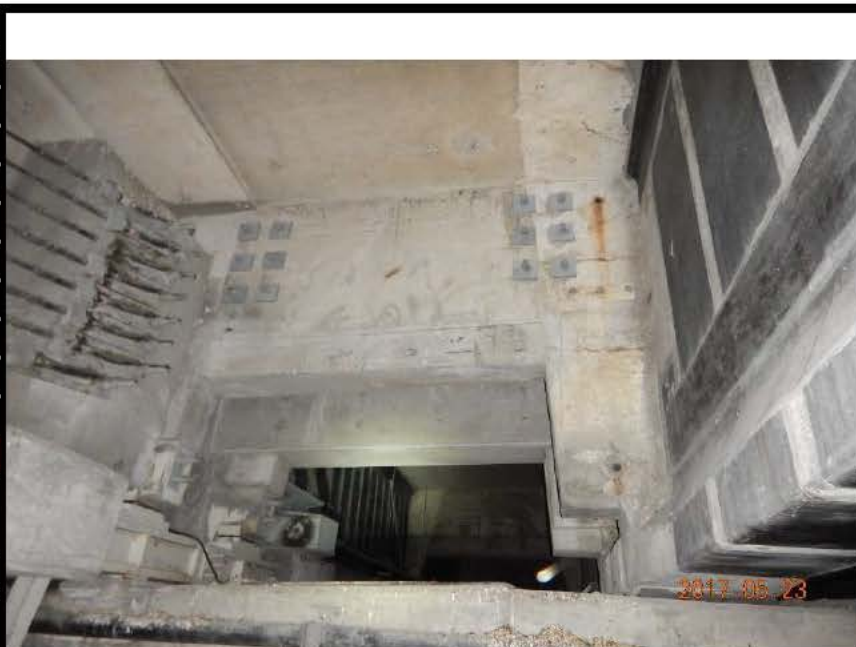
Identification		
Section :	Axe / Travée :	
7B	11E-12E	
Position :		
--		
Groupe d'élément :		
Systèmes structureaux		
Élément :		
Diaphragme 1		
Localisation :		
--		
Cote CEC		Cote CEM
2		A B C D % 50 50 0 0 %
Remarque / Observation		
CEC=2, fissures longitudinales le long des câbles de précontrainte (2).		
No photo:		20170522_0517
No recommandation(s):		Aucunerec.

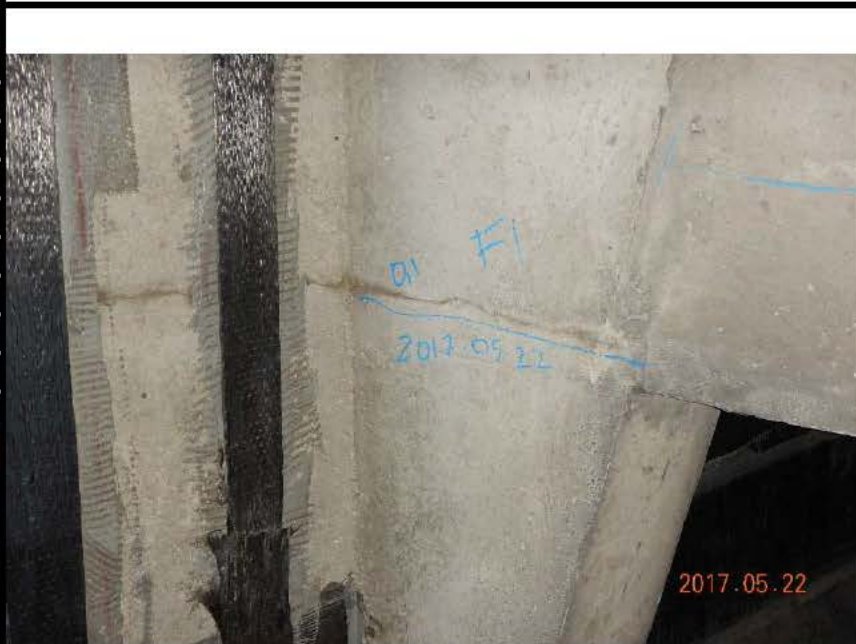
Identification		
Section :	Axe / Travée :	
7B	11E-12E	
Position :		
--		
Groupe d'élément :		
Systèmes structureaux		
Élément :		
Diaphragme 4		
Localisation :		
--		
Cote CEC		Cote CEM
2		A B C D % 80 20 0 0 %
Remarque / Observation		
CEC=2, fissures longitudinales le long des câbles de précontrainte (2).		
No photo:		20170522_0442
No recommandation(s):		Aucunerec.

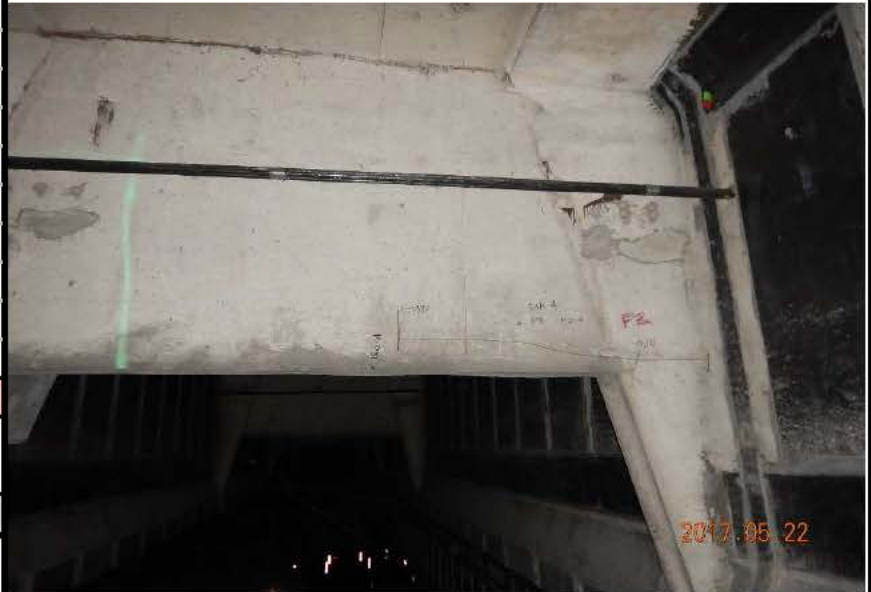
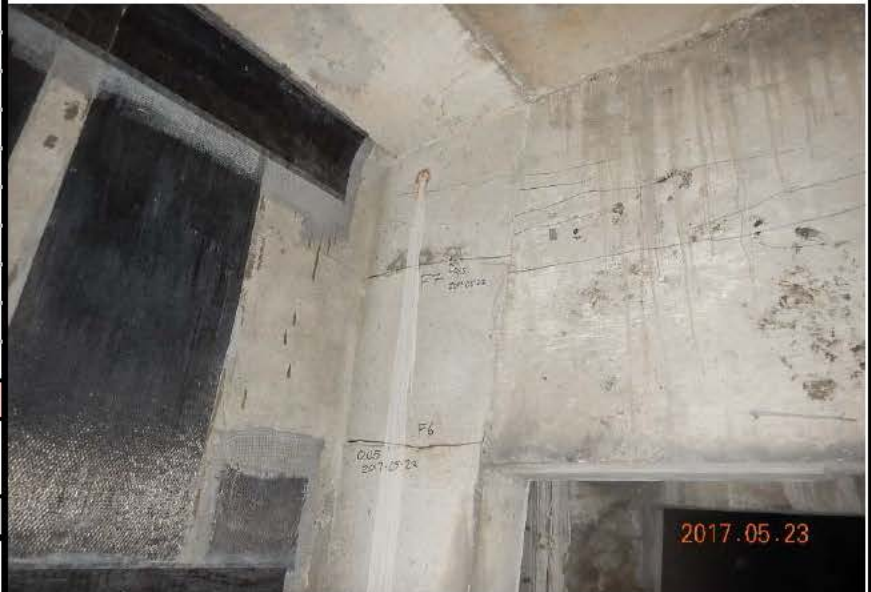
Axe : Champlain		Section : 7B		Structure : Pont Champlain	
Identification					
Section :	Axe / Travée :				
7B	11E-12E				
Position :					
--					
Groupe d'élément :					
Systèmes structuraux					
Élément :					
Diaphragme 4					
Localisation :					
--					
Cote CEC		Cote CEM			
2		A B C D % 80 20 0 0 %			
Remarque / Observation					
CEC=2, fissures longitudinales le long des câbles de précontrainte (2).					
No photo:		20170522_		0443	
No recommandation(s):		Aucunerec.			
Identification					
Section :	Axe / Travée :				
7B	11E-12E				
Position :					
--					
Groupe d'élément :					
Systèmes structuraux					
Élément :					
Diaphragme 7					
Localisation :					
--					
Cote CEC		Cote CEM			
2		A B C D % 50 50 0 0 %			
Remarque / Observation					
CEC=2, Fissures longitudinales le long des câbles de précontrainte (2).					
No photo:		20170522_		0538	
No recommandation(s):		Aucunerec.

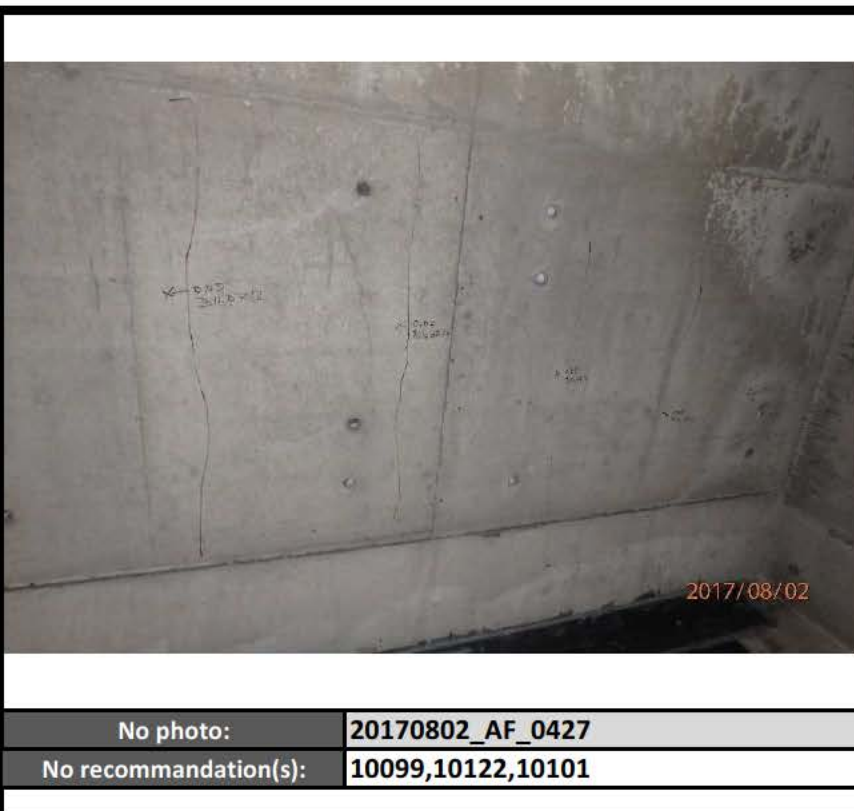
Identification		
Section :	Axe / Travée :	
7B	12E-13E	
Position :		
--		
Groupe d'élément :		
Platelage		
Élément :		
Platelage		
Localisation :		
D1 @ D2		
Cote CEC		Cote CEM
2		A B C D % 91 1 8 0 %
Remarque / Observation		
CEC=2, Fissures longitudinales le long des câbles de précontrainte (4)		
No photo:		20170802_AF_0427
No recommandation(s):		10099,10122,10101

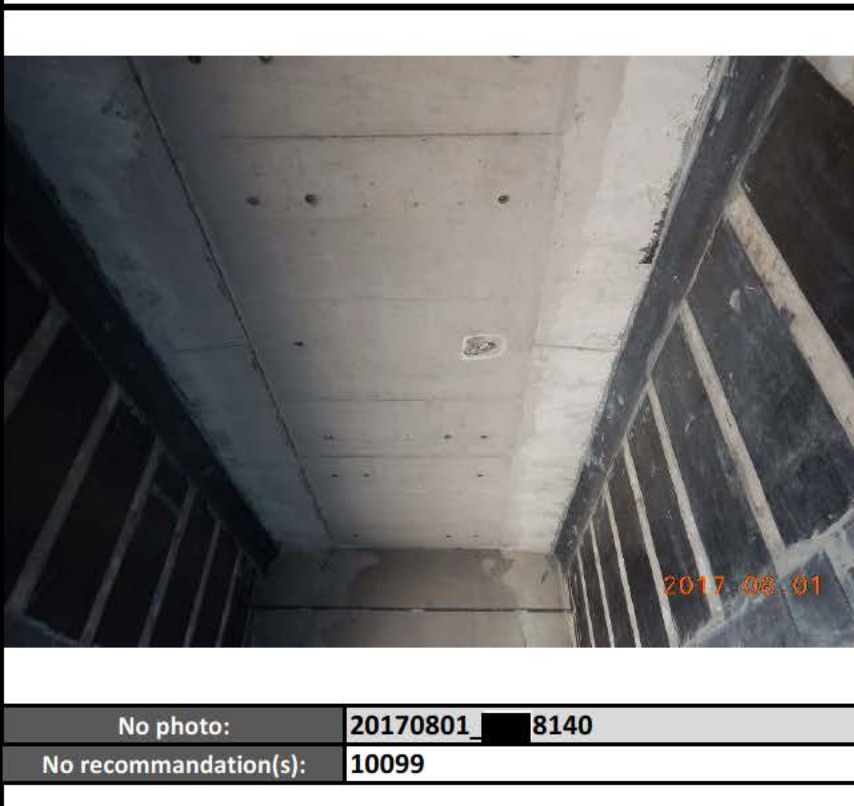
Identification		
Section :	Axe / Travée :	
7B	12E-13E	
Position :		
--		
Groupe d'élément :		
Platelage		
Élément :		
Platelage		
Localisation :		
D5 @ D6		
Cote CEC		Cote CEM
4		A B C D % 94 1 5 0 %
Remarque / Observation		
Fissuration longitudinale le long des câbles de précontrainte.		
No photo:		20170801_8140
No recommandation(s):		10099

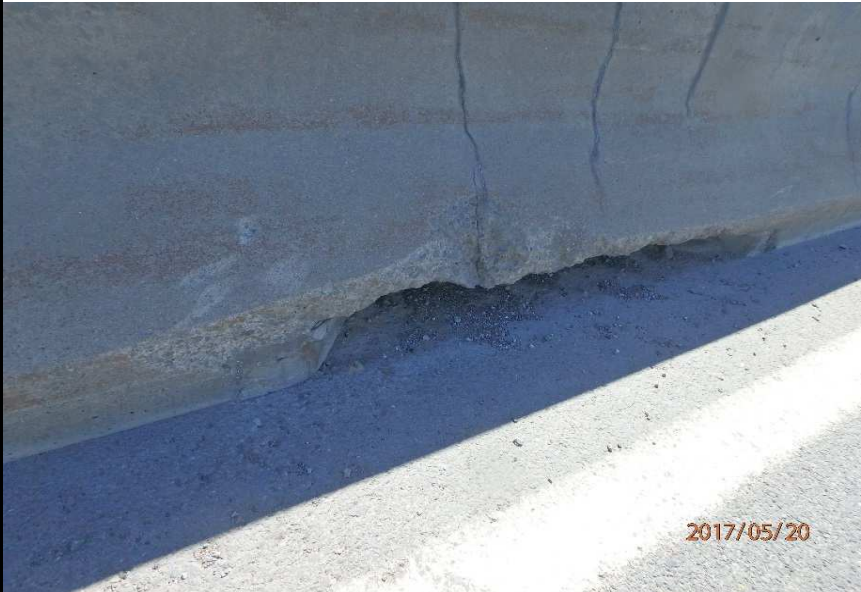
Identification		
Section :	Axe / Travée :	
7B	12E-13E	
Position :		
--		
Groupe d'élément :		
Dispositif de retenue		
Élément :		
Glissière latérale amont		
Localisation :		
--		
Cote CEC		Cote CEM
4		A B C D % 94 5 1 0 %
Remarque / Observation		
Éclatements 400 x 100 et 300 x 100.

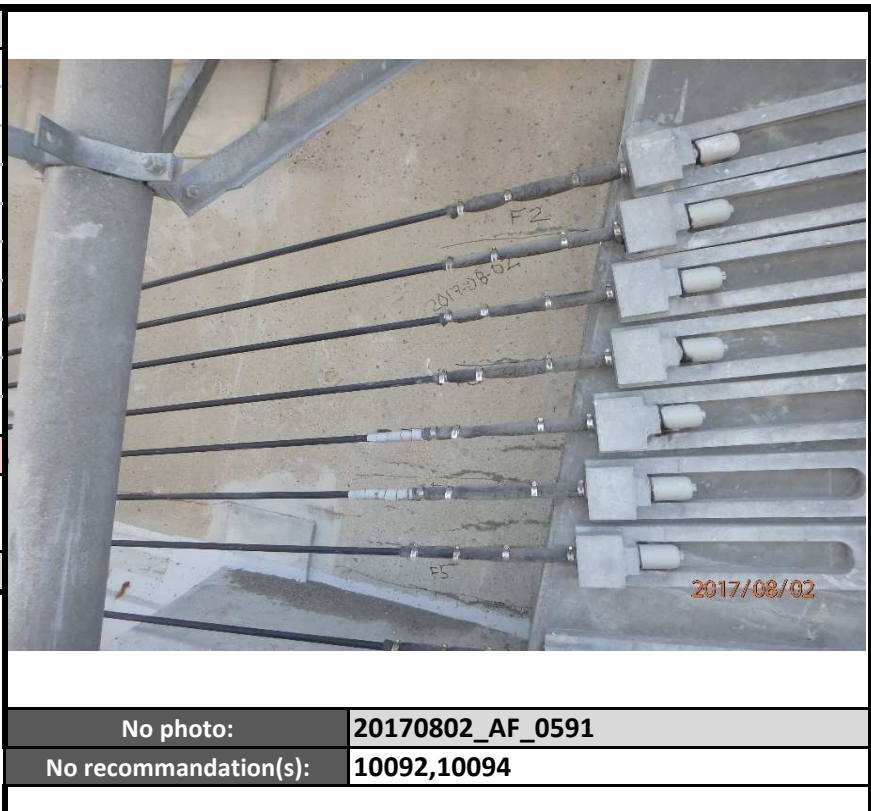
Identification		
Section :	Axe / Travée :	
7B	12E-13E	
Position :		
--		
Groupe d'élément :		
Systèmes structureaux		
Élément :		
Poutre P1		
Localisation :		
--		
Cote CEC		Cote CEM
1		A B C D % 80 17 2 1 %
Remarque / Observation		
CEC = 1 , minimum de cinq (5) câbles affectés par la corrosion pouvant affecter sa capacité à supporter les charges de façon très importante		
No photo:		20170802_AF_0591
No recommandation(s):		10092,10094

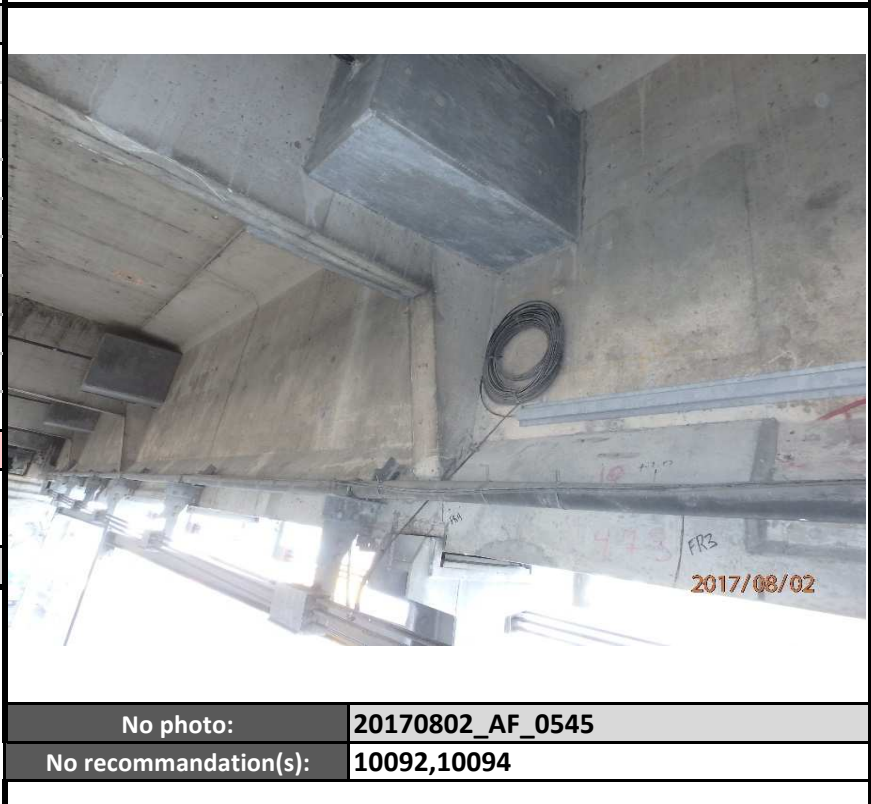
Identification		
Section :	Axe / Travée :	
7B	12E-13E	
Position :		
--		
Groupe d'élément :		
Systèmes structureaux		
Élément :		
Poutre P1		
Localisation :		
--		
Cote CEC		Cote CEM
1		A B C D % 80 17 2 1 %
Remarque / Observation		
CEC=1, fissures verticales de retrait verticales au centre de la portée dans la zone de réparation.		
No photo:		20170802_AF_0545
No recommandation(s):		10092,10094

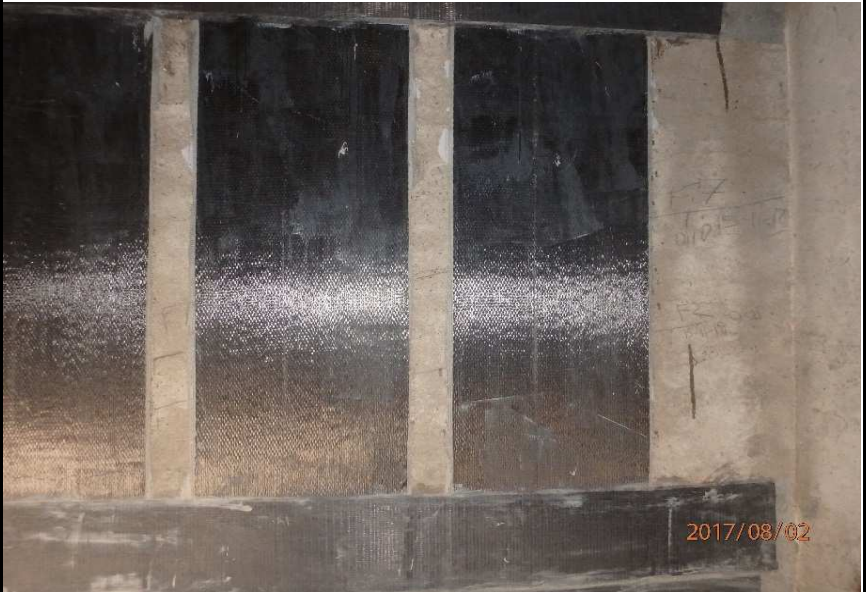
Identification		
Section :	Axe / Travée :	
7B	12E-13E	
Position :		
--		
Groupe d'élément :		
Systèmes structuraux		
Élément :		
Poutre P3		
Localisation :		
--		
Cote CEC		Cote CEM
1		A B C D % 99 1 0 0 %
Remarque / Observation		
CEC=1, Fissures longitudinales le long de cinq (5) câbles de précontrainte pouvant affecter la capacité de façon très importante.		
No photo:		20170802_AF_0495
No recommandation(s):		Aucunerec.

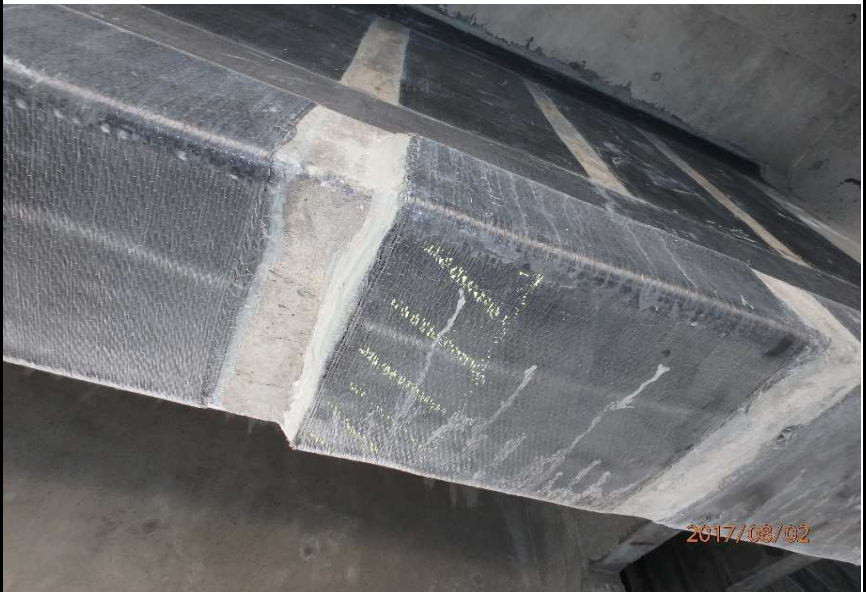
Identification		
Section :	Axe / Travée :	
7B	12E-13E	
Position :		
--		
Groupe d'élément :		
Systèmes structuraux		
Élément :		
Renfort - PRFC - P3		
Localisation :		
--		
Cote CEC		Cote CEM
2		A B C D % 99 0 1 0 %
Remarque / Observation		
CEC=2, décollement de la surface de béton totalisant 20 000mm ² de la pire bande touchée.		
No photo:		20170802_AF_0587
No recommandation(s):		10118A

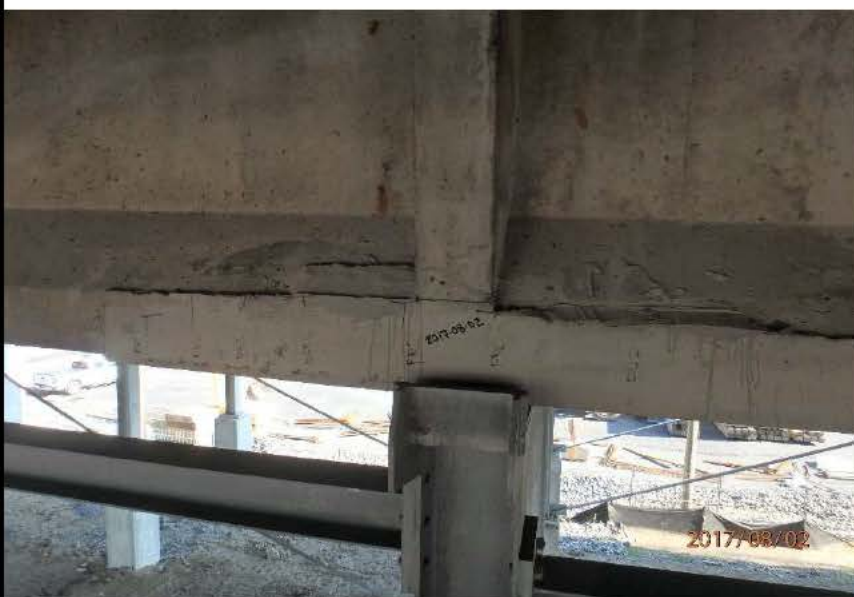
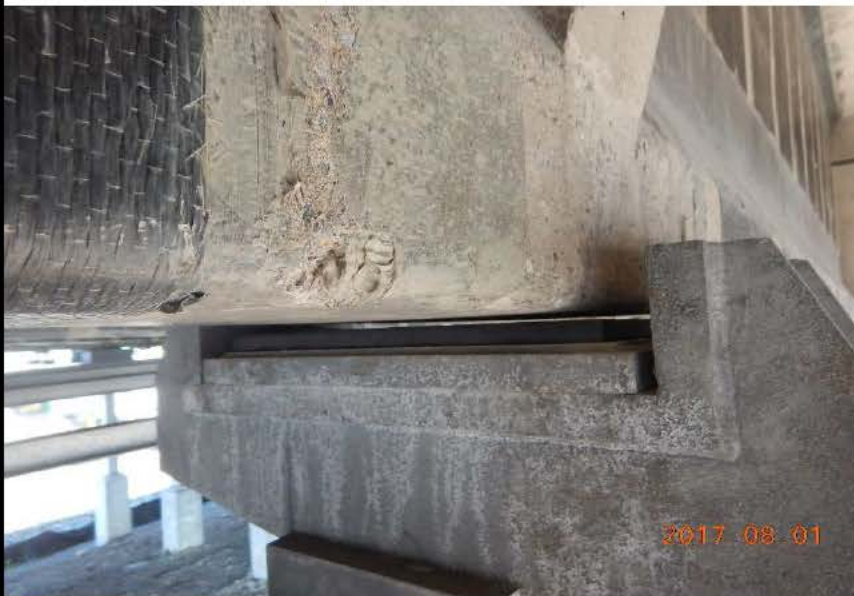
Axe : Champlain		Section : 7B		Structure : Pont Champlain	
Identification					
Section :	Axe / Travée :				
7B	12E-13E				
Position :					
--					
Groupe d'élément :					
Systèmes structuraux					
Élément :					
Poutre P4					
Localisation :					
--					
Cote CEC		Cote CEM			
1		A B C D % 90 7 1 2 %			
Remarque / Observation					
CEC=1, fissures verticales de retrait au centre de la portée dans la zone de réparation pouvant affecter la capacité de façon très importante.					
No photo:				20170802_AF_0457	
No recommandation(s):				10092	
Identification					
Section :	Axe / Travée :				
7B	12E-13E				
Position :					
--					
Groupe d'élément :					
Systèmes structuraux					
Élément :					
Étaiements - P6					
Localisation :					
--					
Cote CEC		Cote CEM			
2		A B C D % 60 0 40 0 %			
Remarque / Observation					
CEC=2, Perte de contact de 7 à 15mm sur 100% de la surface (2 éléments sur 5).					
No photo:				20170801_8125

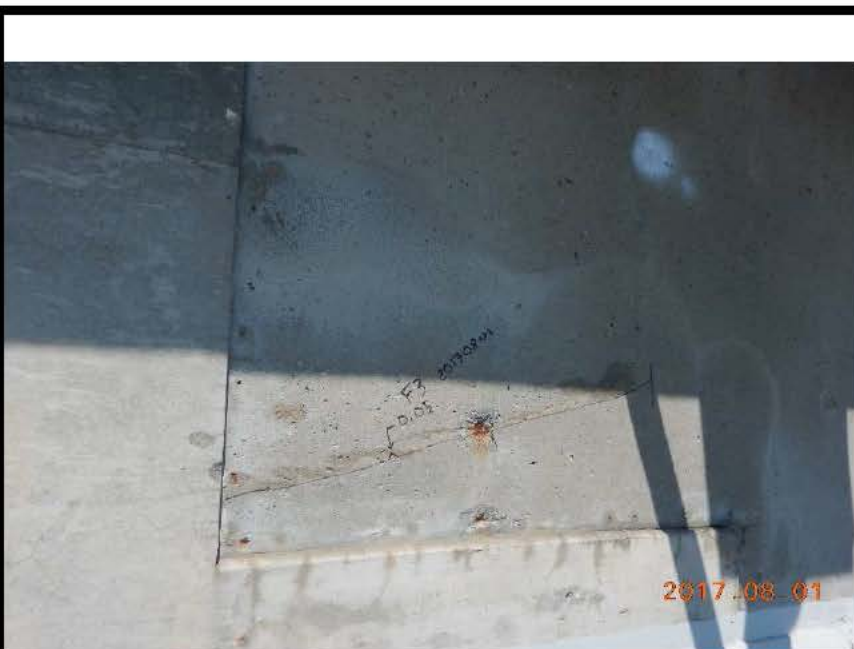
No photo: 20170801_8095

Identification		
Section :	Axe / Travée :	
7B	12E-13E	
Position :		
--		
Groupe d'élément :		
Systèmes structuraux		
Élément :		
Poutre P7		
Localisation :		
--		
Cote CEC		Cote CEM
1		A B C D % 78 19 2 1 %
Remarque / Observation		
CEC = 1, probabilités de détérioration : minimum de huit (8) câbles affectés par la corrosion pouvant affecter sa capacité à supporter les charges de façon très importante

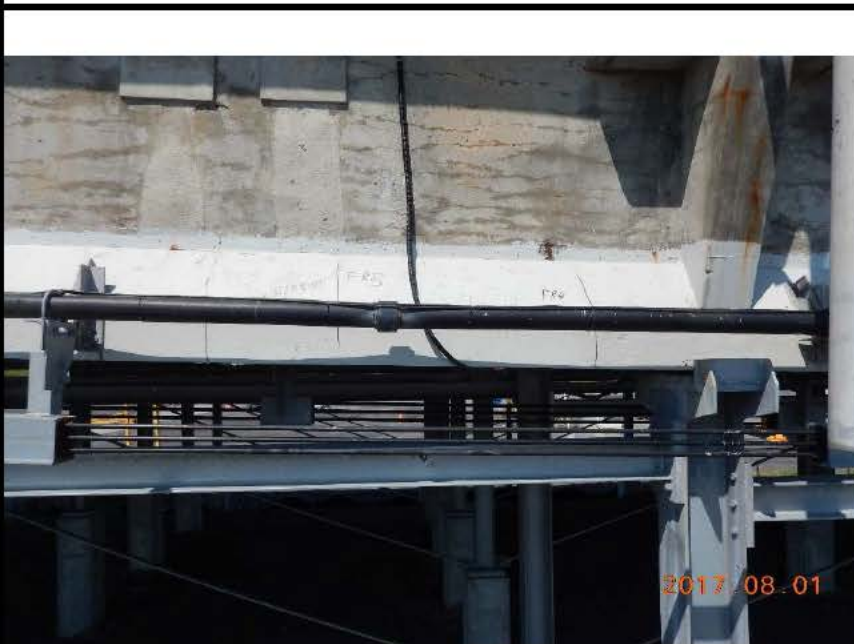
No photo: 20170801_8102

Identification		
Section :	Axe / Travée :	
7B	12E-13E	
Position :		
--		
Groupe d'élément :		
Systèmes structuraux		
Élément :		
Poutre P7		
Localisation :		
--		
Cote CEC		Cote CEM
1		A B C D % 78 19 2 1 %
Remarque / Observation		
CEC=1, fissures verticales de flexion au centre de la portée dans la zone de réparation pouvant affecter la capacité de façon très importante.

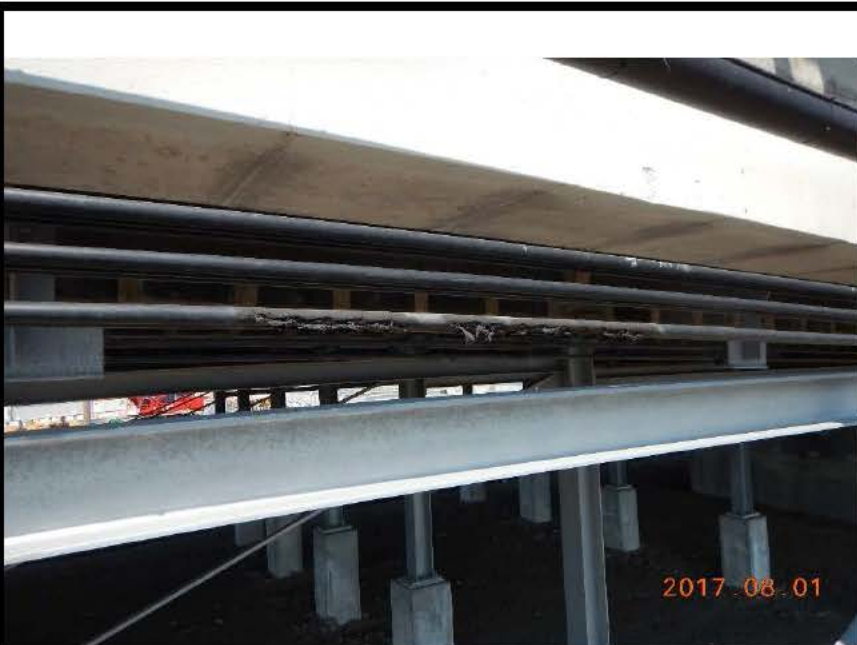
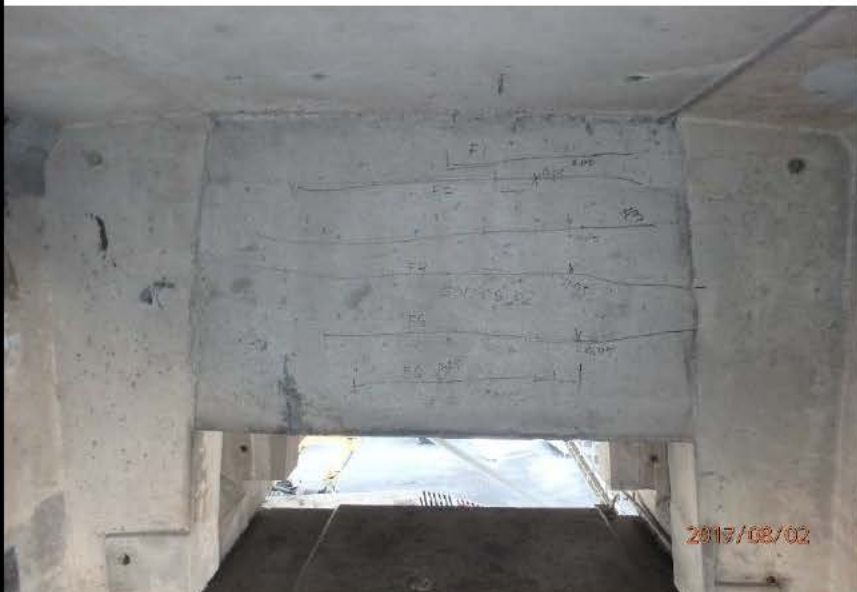
Axe : Champlain		Section : 7B		Structure : Pont Champlain	
Identification					
Section :	Axe / Travée :				
7B	12E-13E				
Position :					
--					
Groupe d'élément :					
Systèmes structuraux					
Élément :					
Renfort - QP2.1 - P7					
Localisation :					
--					
Cote CEC		Cote CEM			
2		A B C D % 85 5 10 0 %			
Remarque / Observation					
CEC = 2, Fissures de la gaine de 100mm de longueur à 6 endroits 2 des 8 torons du bas.					
No photo:				20170801_ 8098	
No recommandation(s):				Aucunerec.	
Identification					
Section :	Axe / Travée :				
7B	12E-13E				
Position :					
--					
Groupe d'élément :					
Systèmes structuraux					
Élément :					
Diaphragme 1					
Localisation :					
--					
Cote CEC		Cote CEM			
1		A B C D % 55 40 5 0 %			
Remarque / Observation					
CEC=1 fissures longitudinales le long des câbles de précontrainte (5) pouvant affecter la capacité de façon très importante.					
No photo:				20170802_AF_0583

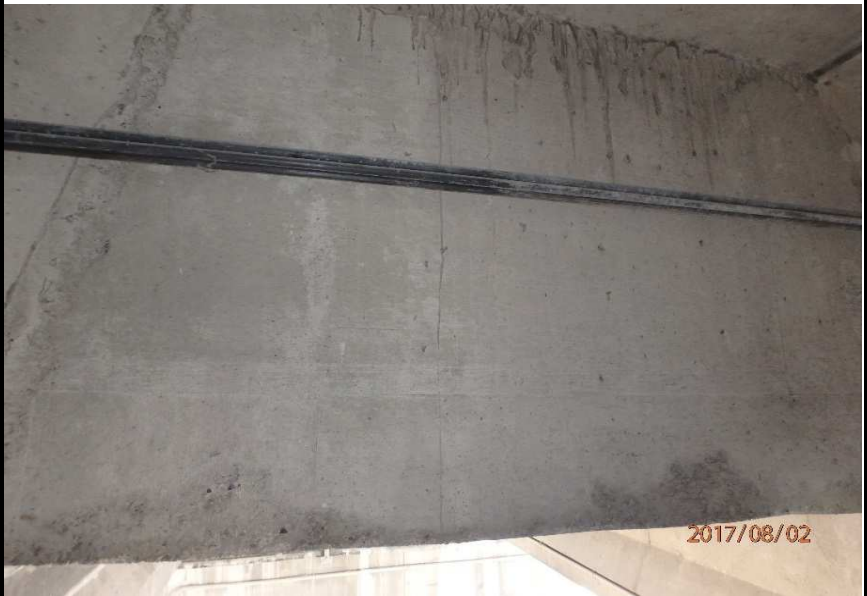
Identification		
Section :	Axe / Travée :	
7B	12E-13E	
Position :		
--		
Groupe d'élément :		
Systèmes structuraux		
Élément :		
Diaphragme 2		
Localisation :		
--		
Cote CEC		Cote CEM
2		A B C D % 59 40 1 0 %
Remarque / Observation		
CEC=2, Fissures longitudinales le long de 2 ou 3 câbles de précontrainte.		
No photo:		20170802_AF_0565
No recommandation(s):		Aucunerec.

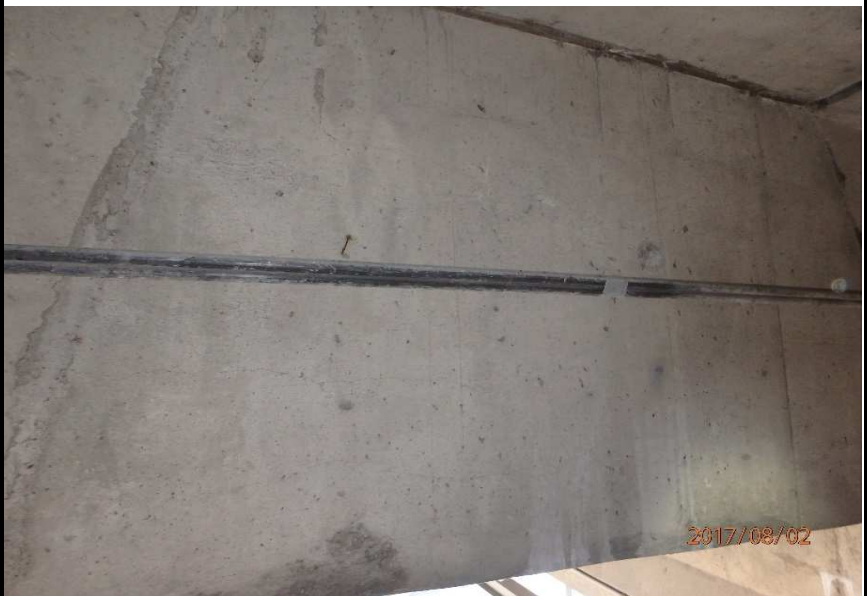
Identification		
Section :	Axe / Travée :	
7B	12E-13E	
Position :		
--		
Groupe d'élément :		
Systèmes structuraux		
Élément :		
Diaphragme 3		
Localisation :		
--		
Cote CEC		Cote CEM
2		A B C D % 65 35 0 0 %
Remarque / Observation		
CEC=2, fissures longitudinales le long de 4 ou 5 câbles de précontrainte.		
No photo:		20170802_AF_0561
No recommandation(s):		Aucunerec.

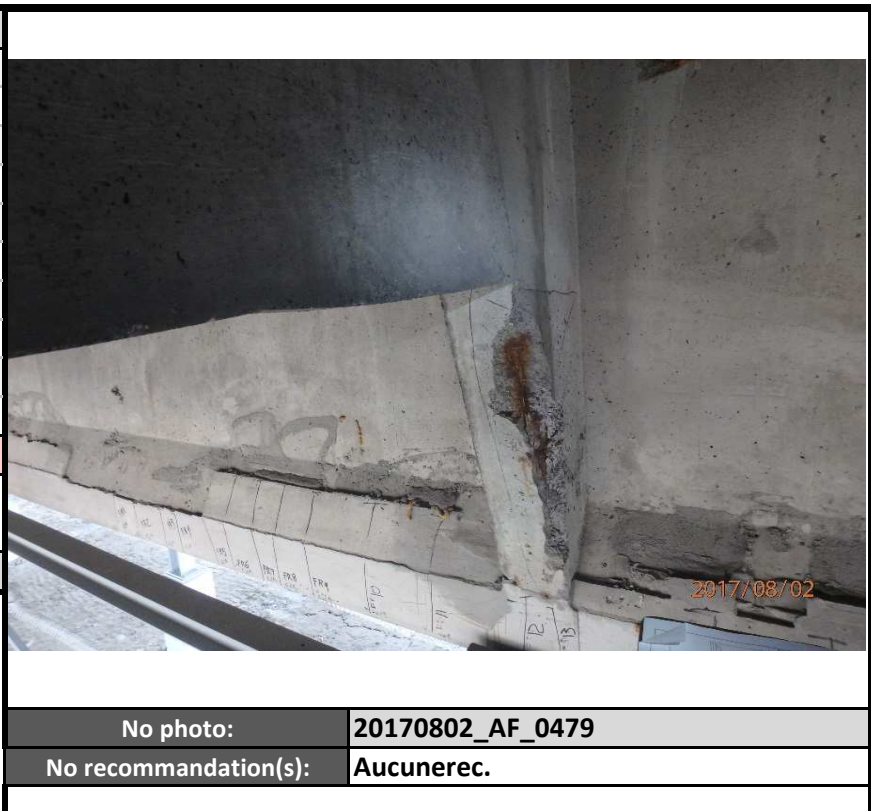
Identification		
Section :	Axe / Travée :	
7B	12E-13E	
Position :		
--		
Groupe d'élément :		
Systèmes structuraux		
Élément :		
Diaphragme 4		
Localisation :		
--		
Cote CEC		Cote CEM
2		A B C D % 80 19 1 0 %
Remarque / Observation		
CEC=2, Fissures longitudinales le long de 4 ou 5 câbles de précontrainte.		
No photo:		20170802_AF_0479
No recommandation(s):		Aucunerec.

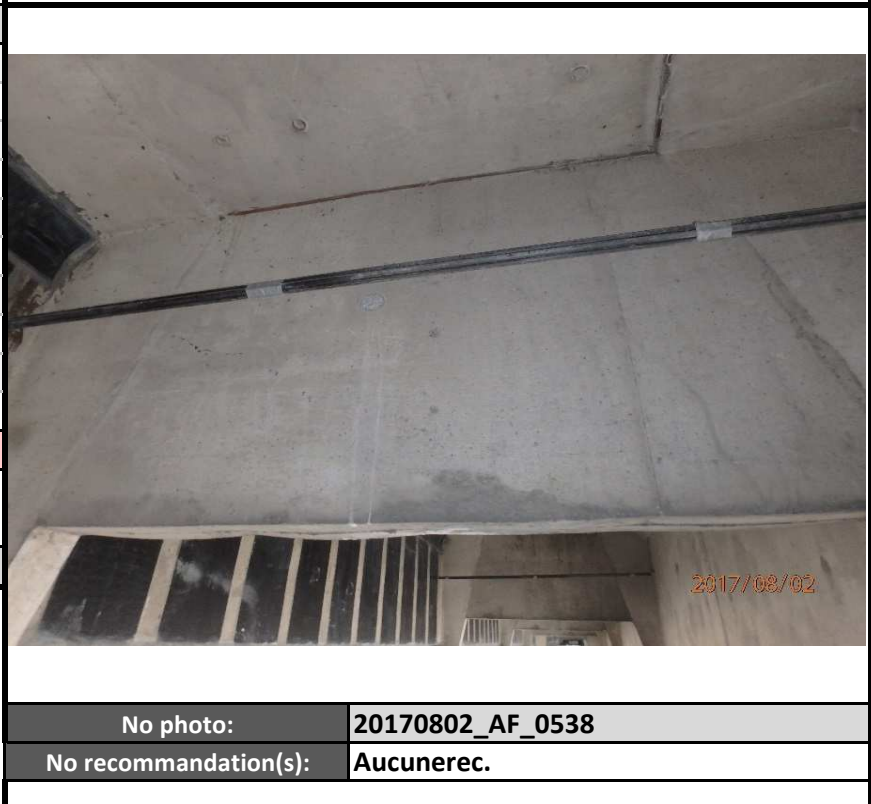
Identification		
Section :	Axe / Travée :	
7B	12E-13E	
Position :		
--		
Groupe d'élément :		
Systèmes structuraux		
Élément :		
Diaphragme 5		
Localisation :		
--		
Cote CEC		Cote CEM
2		A B C D % 50 50 0 0 %
Remarque / Observation		
CEC=2, fissures longitudinales le long de 4 ou 5 câbles de précontrainte.		
No photo:		20170802_AF_0538
No recommandation(s):		Aucunerec.

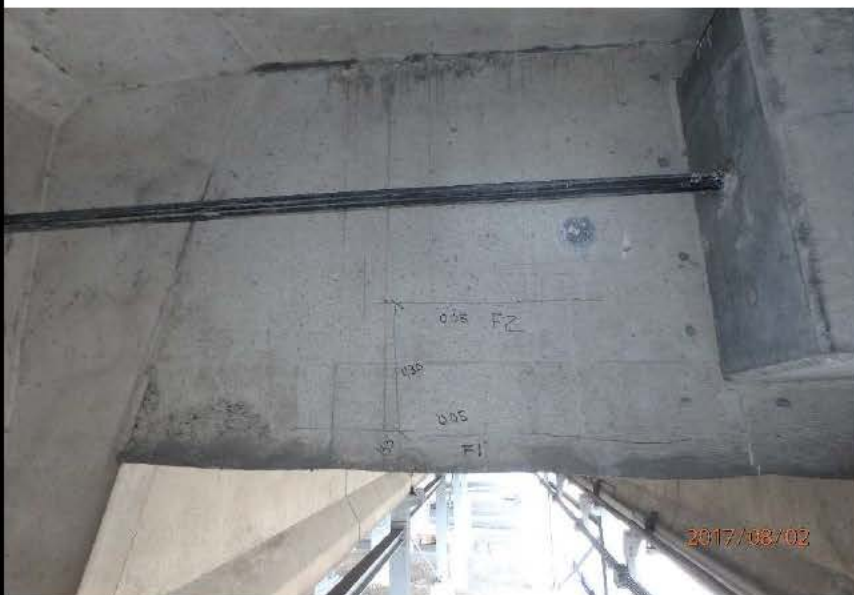
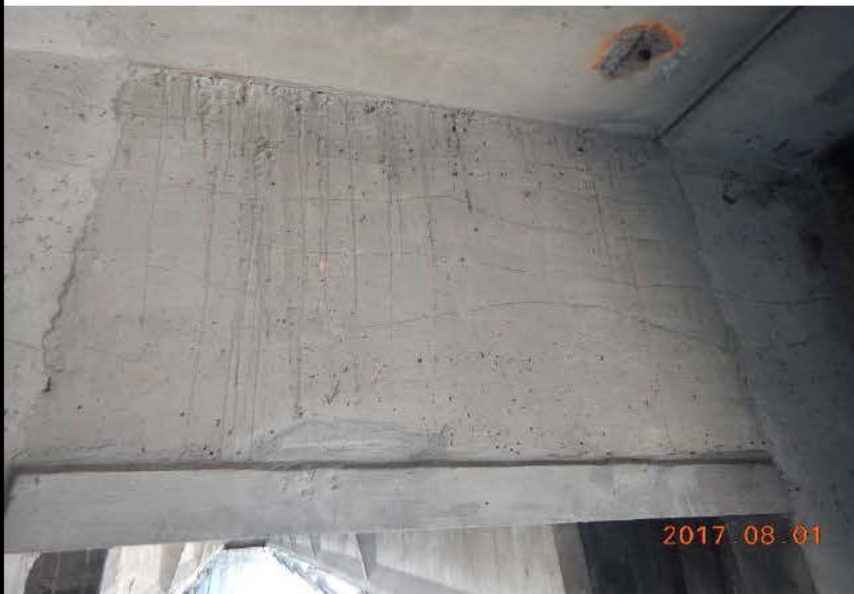
Axe : Champlain		Section : 7B		Structure : Pont Champlain	
Identification					
Section :	Axe / Travée :				
7B	12E-13E				
Position :					
--					
Groupe d'élément :					
Systèmes structuraux					
Élément :					
Diaphragme 6					
Localisation :					
--					
Cote CEC		Cote CEM			
2		A B C D % 60 40 0 0 %			
Remarque / Observation					
CEC=2, Fissures longitudinales le long de 2 ou 3 câbles de précontrainte.					
No photo:		20170802_AF_0520			
No recommandation(s):		Aucunerec.			
Identification					
Section :	Axe / Travée :				
7B	12E-13E				
Position :					
--					
Groupe d'élément :					
Systèmes structuraux					
Élément :					
Diaphragme 7					
Localisation :					
--					
Cote CEC		Cote CEM			
1		A B C D % 50 49 1 0 %			
Remarque / Observation					
CEC=1 fissures longitudinales le long des câbles de précontrainte (5)					
No photo:		20170801_ 8133			
No recommandation(s):		Aucunerec.

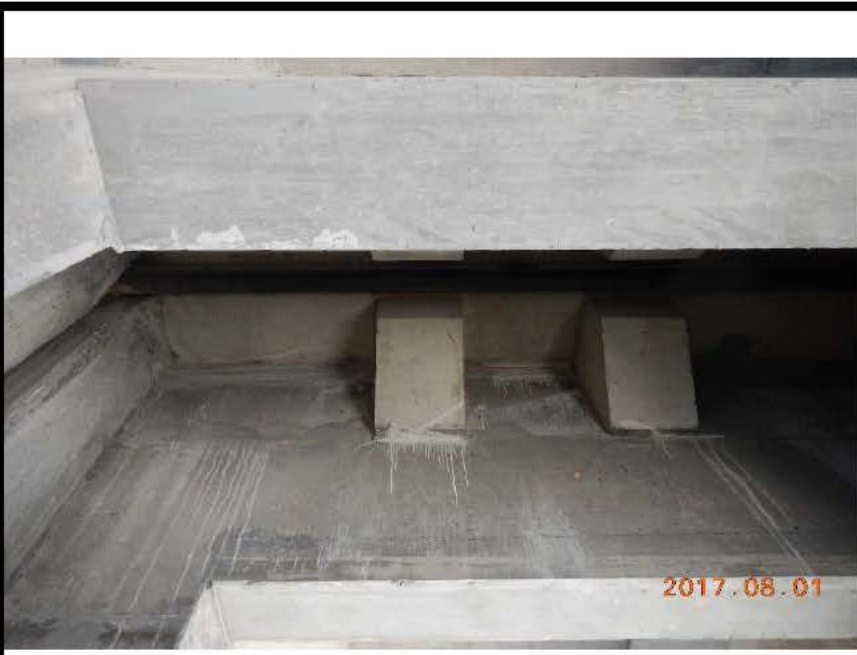
Axe : Champlain		Section : 7B		Structure : Pont Champlain	
Identification					
Section :	Axe / Travée :				
7B	13E				
Position :					
--					
Groupe d'élément :					
Joint de dilatation					
Élément :					
Extrémité de dalle					
Localisation :					
--					
Cote CEC		Cote CEM			
4		A B C D %		50 50 0 0 %	
Remarque / Observation					
Fissures transversales jusqu'à 0,05mm avec espacement de 500mm.					
No photo:				20170801_8131	
No recommandation(s):				Aucunerec.	
Identification					
Section :	Axe / Travée :				
7B	13E-14E				
Position :					
--					
Groupe d'élément :					
Systèmes structuraux					
Élément :					
Poutre P1					
Localisation :					
--					
Cote CEC		Cote CEM			
1		A B C D %		80 18 1 1 %	
Remarque / Observation					
CEC=1, fissures verticales de retrait au centre de la portée dans la zone de réparation pouvant affecter la capacité de façon très importante.					
No photo:				20170801_8022	
No recommandation(s):				10092
