Ponts
**JACQUES CARTIER +
CHAMPLAIN**
Bridges
Canada

*Pont Champlain, Services de consultant,
Inspections annuelles des sections 5,
6 et 7 et services d'assistance pour
Inspection sur demande (2015-2018)
Contrat **62450***

Rapport d'inspection 2017 – Version finale
Janvier 2018

CHAPITRE 5. PHOTOGRAPHIES DES INSPECTIONS

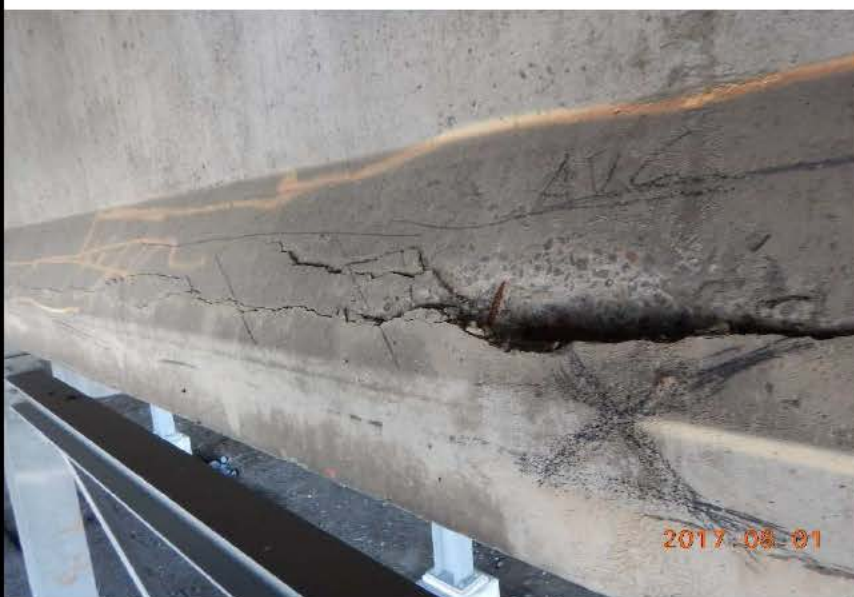
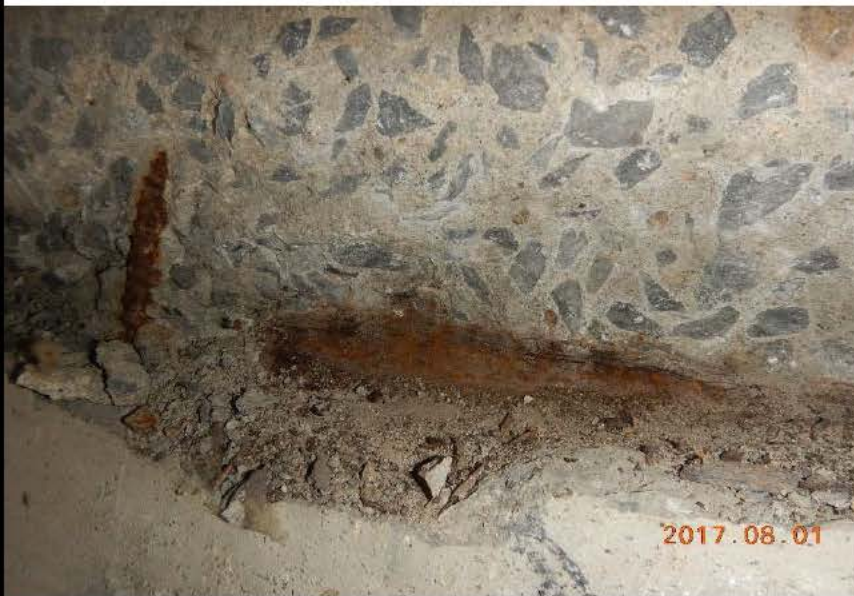
Axe : Champlain		Section : 7B		Structure : Pont Champlain	
Identification					
Section :	Axe / Travée :				
7B	13E-14E				
Position :					
--					
Groupe d'élément :					
Systèmes structuraux					
Élément :					
Poutre P2					
Localisation :					
--					
Cote CEC		Cote CEM			
1		A B C D % 80 17 2 1 %			
Remarque / Observation					
CEC=1, Éclatement du béton avec toron visible.					
		No photo:		20170801_8036	
		No recommandation(s):		10092	
Identification					
Section :	Axe / Travée :				
7B	13E-14E				
Position :					
--					
Groupe d'élément :					
Systèmes structuraux					
Élément :					
Poutre P2					
Localisation :					
--					
Cote CEC		Cote CEM			
1		A B C D % 80 17 2 1 %			
Remarque / Observation					
CEC=1, Éclatement du béton avec toron visible.					
		No photo:		20170801_8035	
		No recommandation(s):		10092

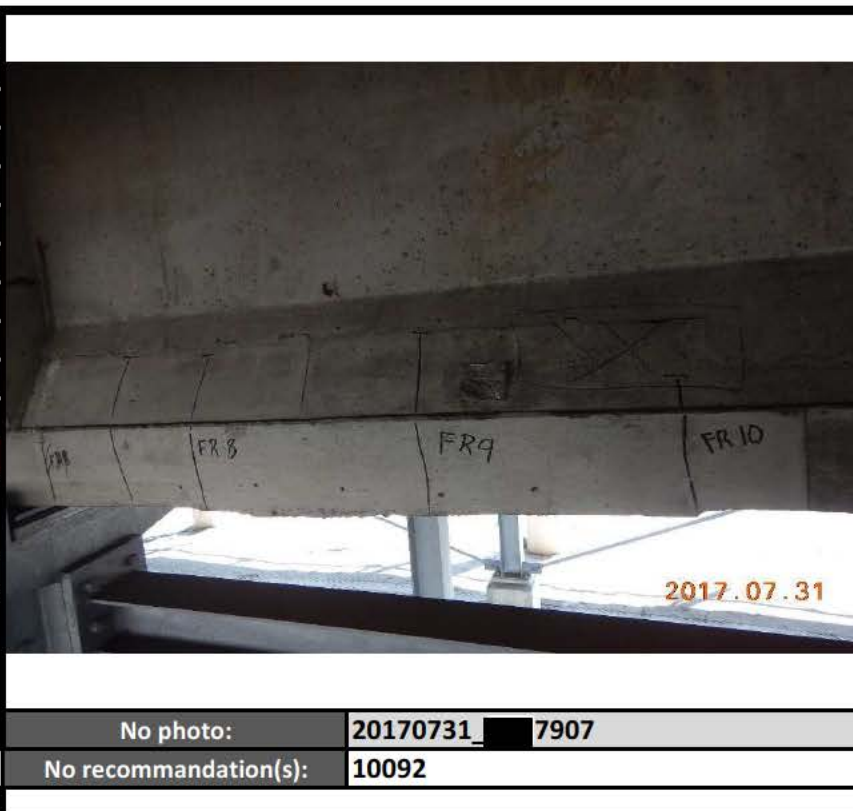
Identification		
Section :	Axe / Travée :	
7B	13E-14E	
Position :		
--		
Groupe d'élément :		
Systèmes structuraux		
Élément :		
Poutre P4		
Localisation :		
--		
Cote CEC		Cote CEM
1		A B C D % 80 18 1 1 %
Remarque / Observation		
CEC=1, fissures verticales de retrait au centre de la portée dans la zone de réparation pouvant affecter la capacité de façon très importante.		
No photo:		20170731_7907
No recommandation(s):		10092

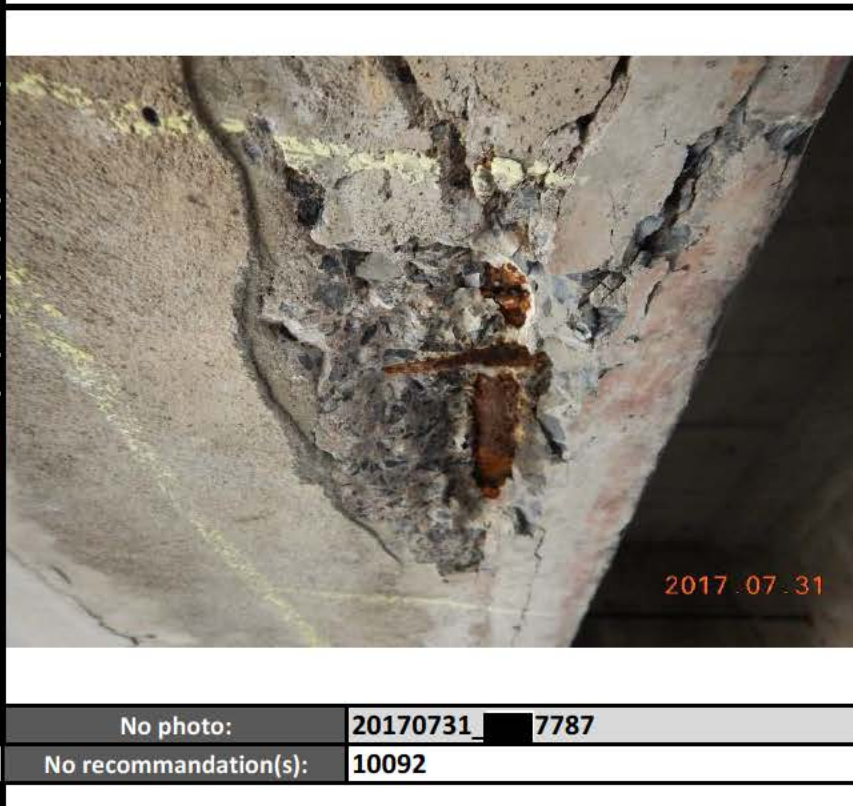
Identification		
Section :	Axe / Travée :	
7B	13E-14E	
Position :		
--		
Groupe d'élément :		
Systèmes structuraux		
Élément :		
Poutre P5		
Localisation :		
--		
Cote CEC		Cote CEM
1		A B C D % 75 22 2 1 %
Remarque / Observation		
CEC =1, Délaminage et éclatements avec armatures et torons visibles		
No photo:		20170731_7787
No recommandation(s):		10092

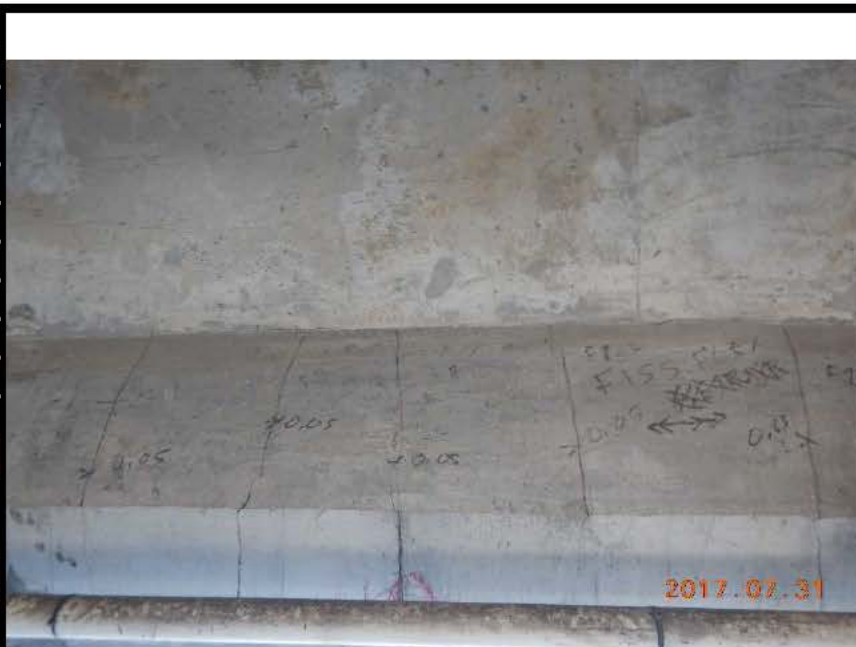
Identification		
Section :	Axe / Travée :	
7B	13E-14E	
Position :		
--		
Groupe d'élément :		
Systèmes structuraux		
Élément :		
Poutre P7		
Localisation :		
--		
Cote CEC		Cote CEM
1		A B C D % 70 28 1 1 %
Remarque / Observation		
CEC=1, fissures verticales de retrait au centre de la portée dans la zone de réparation pouvant affecter la capacité de façon très importante.		
No photo:		20170731_7736
No recommandation(s):		10092,10094

10094 - Injecter les fissures des poutres (Section 7)

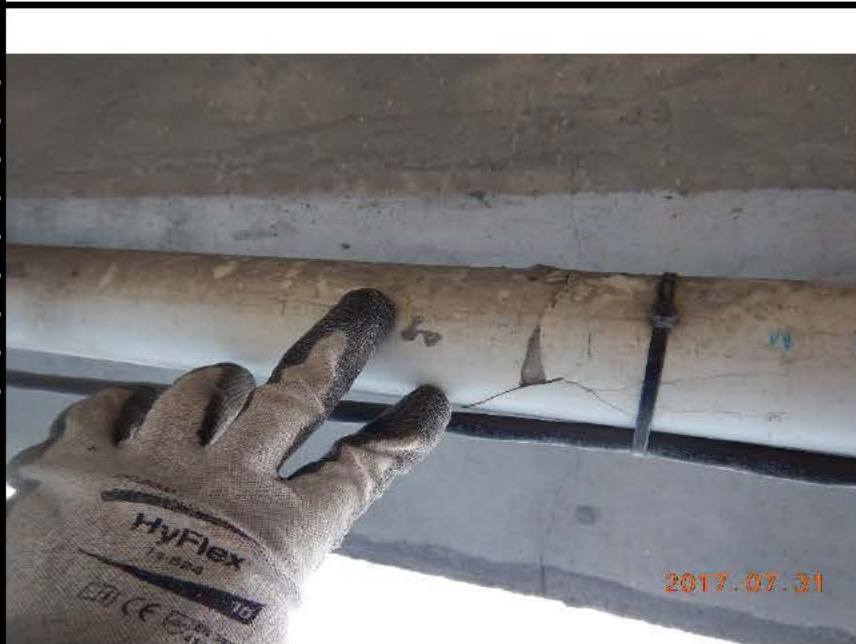
Identification		
Section :	Axe / Travée :	
7B	13E-14E	
Position :		
--		
Groupe d'élément :		
Systèmes structuraux		
Élément :		
Renfort - PTE - P7		
Localisation :		
--		
Cote CEC		Cote CEM
2		A B C D % 98 1 1 0 %
Remarque / Observation		
CEC=2, Fissures de la gaine sur 200mm de longueur.		
No photo:		20170731_7731
No recommandation(s):		Aucunerec.

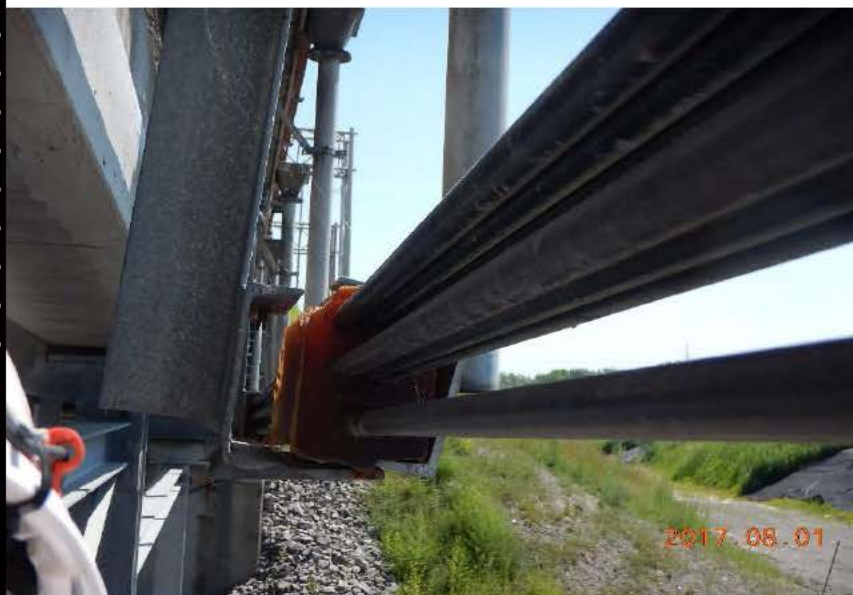
No photo: 20170801_8061

CEC=1, Fissure et bris de la soudure du profilé en 'C' qui sert à confiner le caoutchouc entourant les torons.

139	17127	Champlain	7	POUTRES	Systèmes structuraux	Renfort QP2.1	2017-08-01	Remettre en place le profilé en 'C' qui sert à confiner le caoutchouc enrobant les torons au QP 2.1 de la poutre 7 à la travée 13E-14E	2017	A	I	20170801_8061	Nouvelle			---	---	---	
140	17128	Champlain	6	STRUCTURE ACIER	Structure d'acier	Corde supérieure	2017-07-10	Travée 3E-4E, Ferme intérieure aval, Assemblage U0 (face amont): Remettre en place les 4 boulons manquants.	2017	A	I	20170710_4153 20170710_4177 20170710_4182	Nouvelle			2201	Remplacement de boulons/rivets	Unité	REPLACEMENT

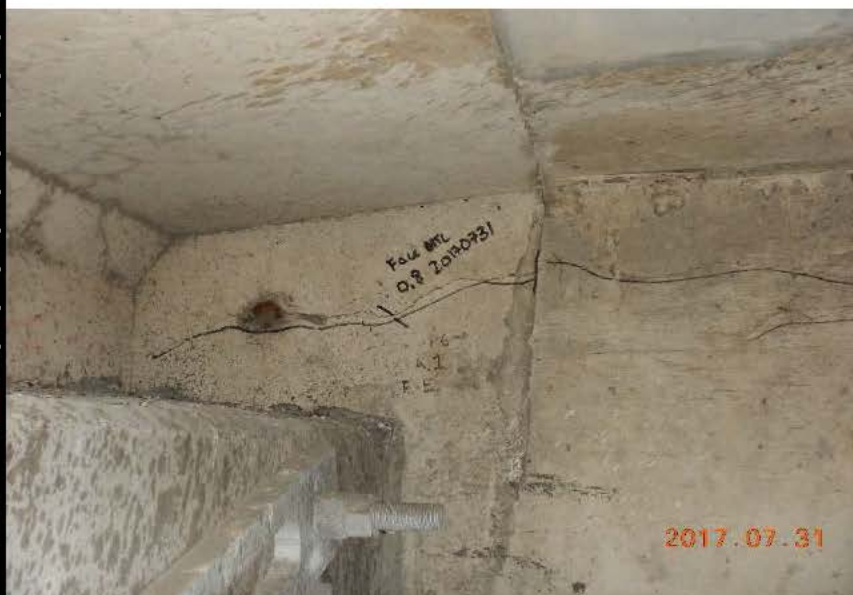
No photo: 20170731_7716

CEC=1, Fissures longitudinales le long des câbles de précontraintes (4 et plus) pouvant affecter la capacité de façon très importante.

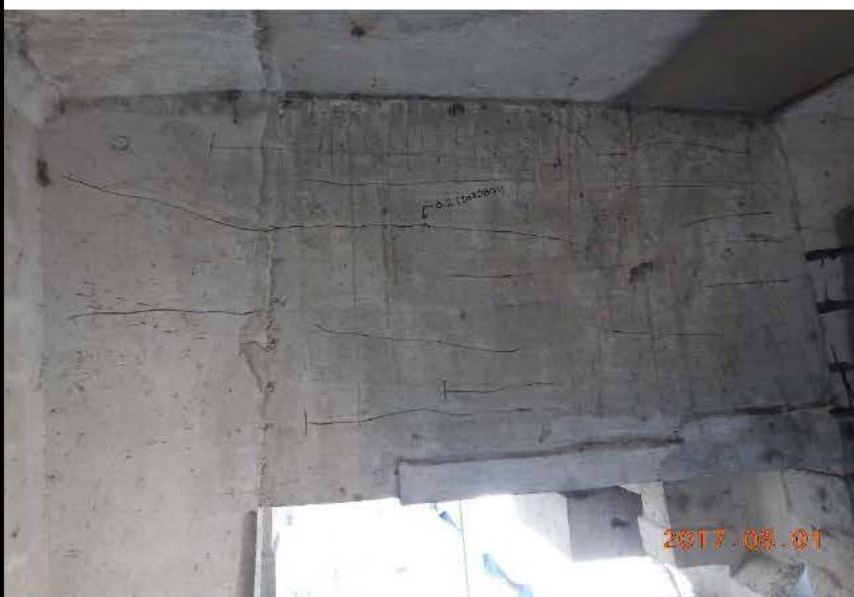
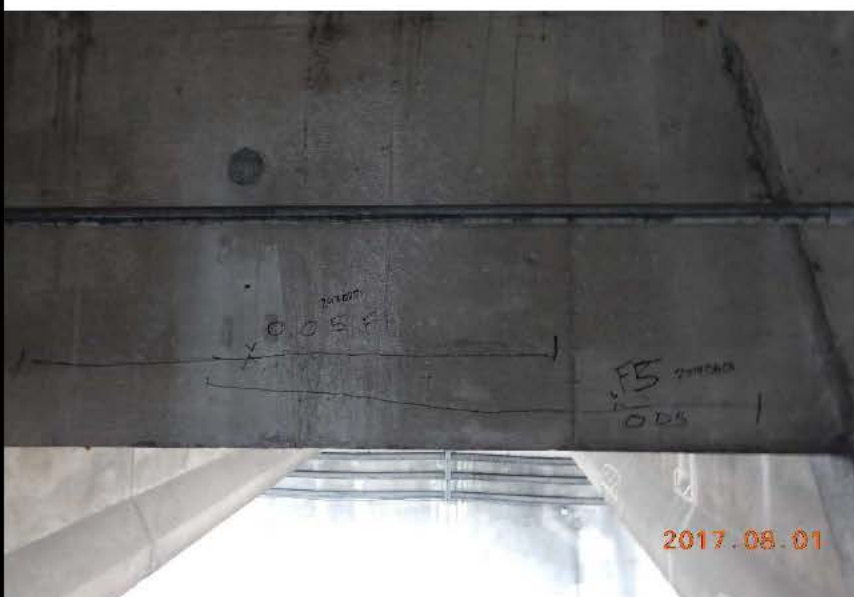
Axe : Champlain		Section : 7B		Structure : Pont Champlain	
Identification					
Section :	Axe / Travée :				
7B	13E-14E				
Position :					
--					
Groupe d'élément :					
Systèmes structuraux					
Élément :					
Diaphragme 1					
Localisation :					
--					
Cote CEC		Cote CEM			
1		A B C D % 24 75 1 0 %			
Remarque / Observation					
CEC=1, Fissures longitudinales le long des câbles de précontraintes (4 et plus) pouvant affecter la capacité de façon très importante.					
No photo:		20170801_7996			
No recommandation(s):		Aucunerec.			
Identification					
Section :	Axe / Travée :				
7B	13E-14E				
Position :					
--					
Groupe d'élément :					
Systèmes structuraux					
Élément :					
Diaphragme 2					
Localisation :					
--					
Cote CEC		Cote CEM			
2		A B C D % 95 5 0 0 %			
Remarque / Observation					
CEC=2, Fissures longitudinales le long des câbles de précontraintes (2 ou 3) pouvant affecter la capacité de façon importante.

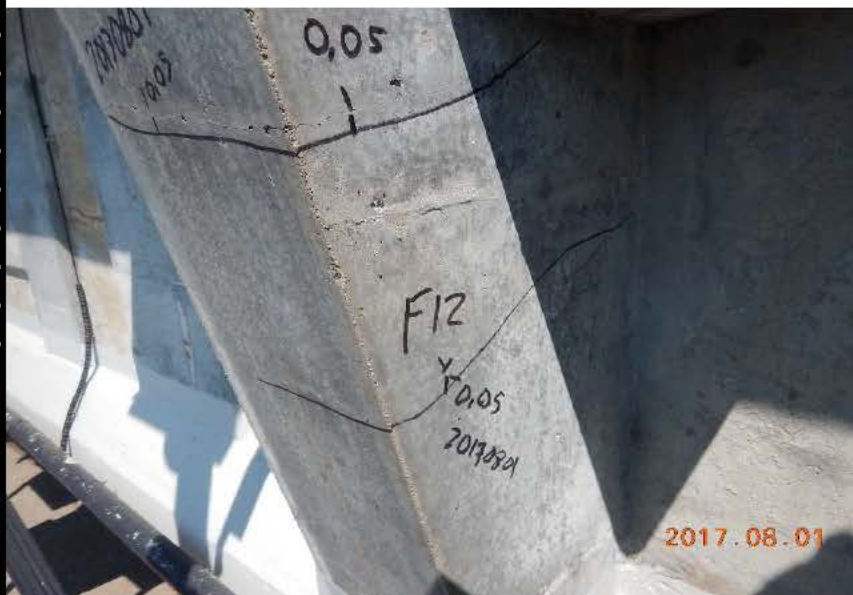
Identification		
Section :	Axe / Travée :	
7B	13E-14E	
Position :		
--		
Groupe d'élément :		
Systèmes structuraux		
Élément :		
Diaphragme 2		
Localisation :		
--		
Cote CEC		Cote CEM
2		A B C D % 95 5 0 0 %
Remarque / Observation		
CEC=2, Fissures longitudinales le long des câbles de précontraintes (2 ou 3) pouvant affecter la capacité de façon importante.		
No photo:		20170801_8054
No recommandation(s):		Aucunerec.

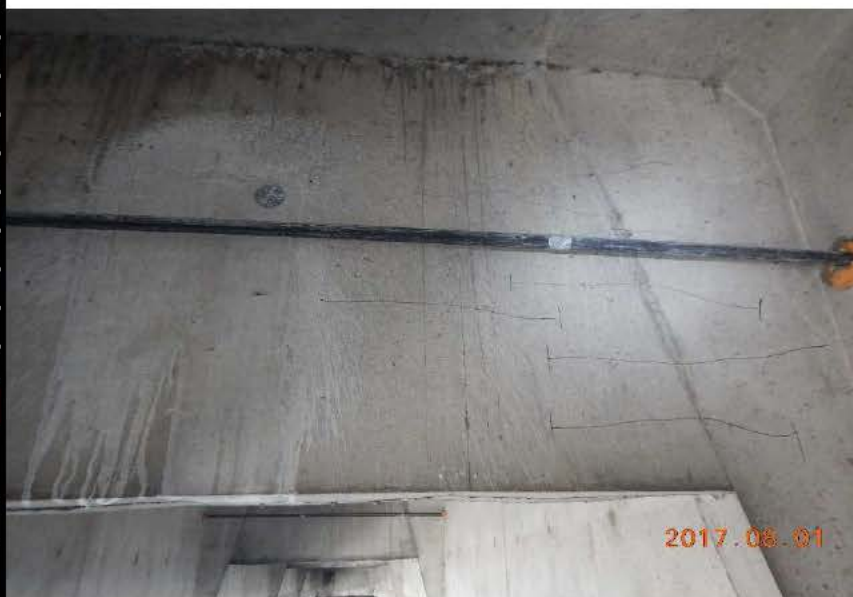
Identification		
Section :	Axe / Travée :	
7B	13E-14E	
Position :		
--		
Groupe d'élément :		
Systèmes structuraux		
Élément :		
Diaphragme 3		
Localisation :		
--		
Cote CEC		Cote CEM
2		A B C D % 98 2 0 0 %
Remarque / Observation		
CEC=2, Fissures longitudinales le long des câbles de précontraintes (2 ou 3) pouvant affecter la capacité de façon importante.		
No photo:		20170801_7941
No recommandation(s):

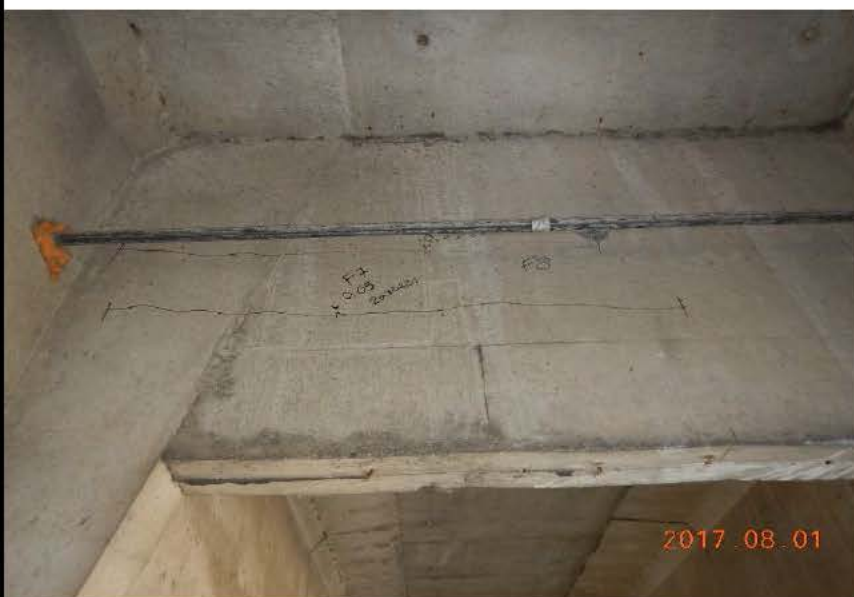
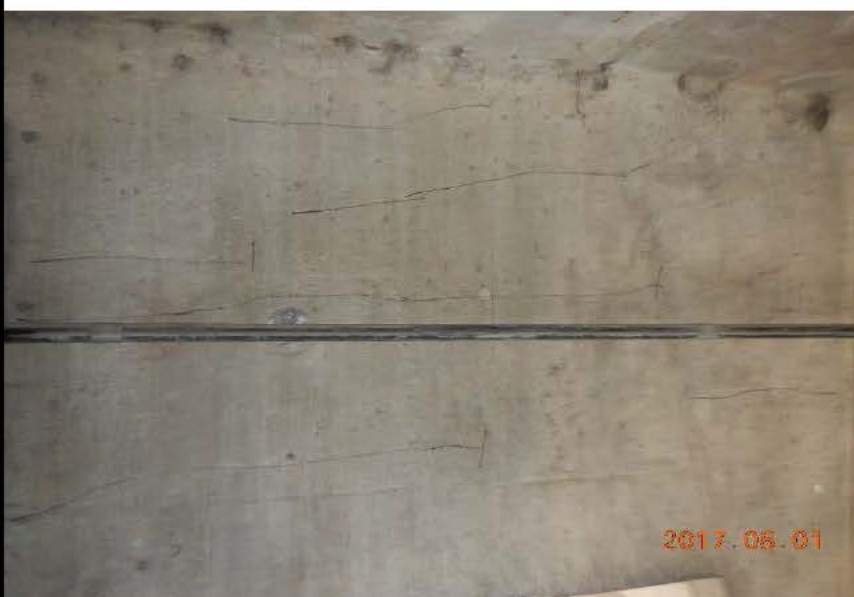
Identification		
Section :	Axe / Travée :	
7B	13E-14E	
Position :		
--		
Groupe d'élément :		
Systèmes structuraux		
Élément :		
Diaphragme 5		
Localisation :		
--		
Cote CEC		Cote CEM
2		A B C D % 98 2 0 0 %
Remarque / Observation		
CEC2, Fissure le long de deux (2) câble de précontrainte, pouvant affecter la capacité de façon importante		
No photo:		20170801_7953
No recommandation(s):		
Identification		
Section :	Axe / Travée :	
7B	13E-14E	
Position :		
--		
Groupe d'élément :		
Systèmes structuraux		
Élément :		
Diaphragme 6		
Localisation :		
--		
Cote CEC		Cote CEM
2		A B C D % 94 5 1 0 %
Remarque / Observation		
CEC=2, Fissures longitudinales le long des câbles de précontraintes (2 ou 3) pouvant affecter la capacité de façon importante.		
No photo:		20170801_7983
No recommandation(s):		Aucunerec.

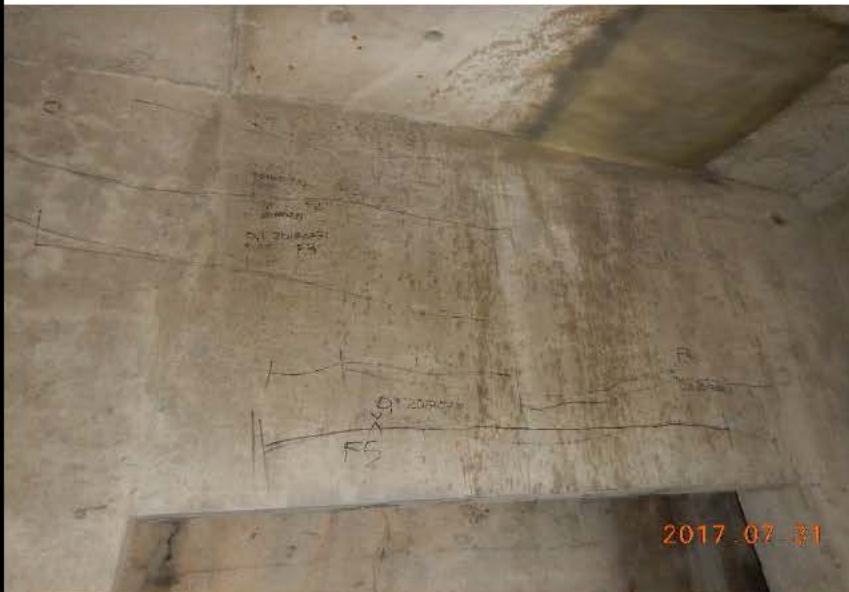
Identification		
Section :	Axe / Travée :	
7B	13E-14E	
Position :		
--		
Groupe d'élément :		
Systèmes structuraux		
Élément :		
Diaphragme 7		
Localisation :		
--		
Cote CEC		Cote CEM
1		A B C D % 20 75 5 0 %
Remarque / Observation		
CEC=1, fissures longitudinales le long des câbles de précontraintes (4 ou 5) pouvant affecter la capacité de façon très importante.		
No photo:		20170731_7886
No recommandation(s):		Aucunerec.

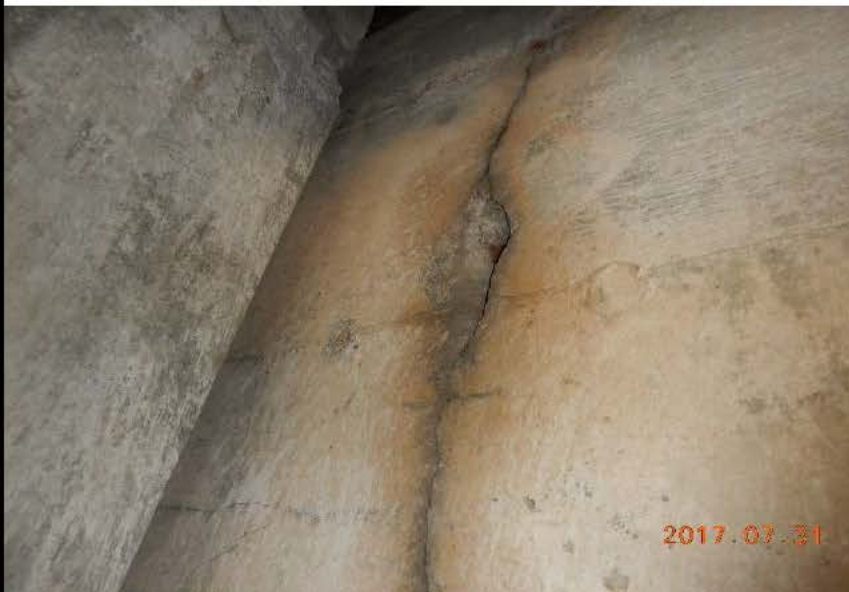
Identification		
Section :	Axe / Travée :	
7B	14E	
Position :		
--		
Groupe d'élément :		
Unité de fondation		
Élément :		
Garde-grève		
Localisation :		
--		
Cote CEC		Cote CEM
4		A B C D % 50 25 25 0 %
Remarque / Observation		
Plusieurs fissures verticales allant jusqu'à 1mm (MAT C) avec espacement de 1000mm.		
No photo:		20170731_7843
No recommandation(s):

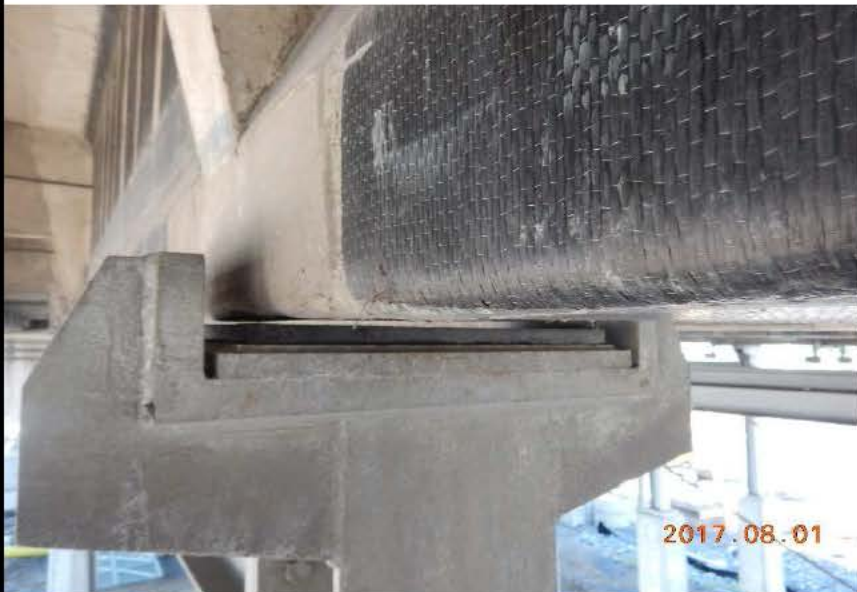
Identification		
Section :	Axe / Travée :	
7B	12E-13E	
Position :		
--		
Groupe d'élément :		
Systèmes structuraux		
Élément :		
Étaiements - P5		
Localisation :		
--		
Cote CEC		Cote CEM
2		A B C D % 40 0 60 0 %
Remarque / Observation		
CEC=2, Perte de contact de 6 à 15mm sur 100% de la surface (3 éléments sur 5).		
No photo:		20170801_8144
No recommandation(s):		17126
Identification		
Section :	Axe / Travée :	
7B	13E-14E	
Position :		
--		
Groupe d'élément :		
Systèmes structuraux		
Élément :		
Étaiements - P2		
Localisation :		
--		
Cote CEC		Cote CEM
1		A B C D % 99 0 0 1 %
Remarque / Observation		
CEC=1 2 boulons desserrés		
No photo:		20170731_7699
No recommandation(s):		16156

44	16156	Procéder au serrage de 2 des 4 boulons à la base du 1er poteau de l'étalement sous la P2 de la travée 13E-14E (près de l'axe 13E)	Reprise/validée	A	7	POUTRES	Systèmes structuraux	Renfort - Étalement	2017	20170731_00007698
45	10268	Travée 1W-2W - L0 amont : Faire des inspections annuelles de suivi de la fissure qui a été réparée par ajout de plaque	Reprise/non validée	A	6	STRUCTURE ACIER	Structure d'acier	Assemblage inférieur	2018	0
46	10503	Travée 3W-4W, ferme extérieure Amont, corde inférieure à L10-L12, ferme intérieure Amont, corde inférieure à L0-L2, assemblé inférieur à L0. Travée 1W-2W, ferme centrale, diagonale à M8-M9, ferme Aval, corde inférieure à L6-L7, diagonale à M11-L12. Travée 3E-4E, contreventement vertical à L8-U8. Réaliser des inspections de suivi annuel.	Reprise/non validée	A	6	STRUCTURE ACIER	Structure de tablier	Assemblage inférieur, contreventement vertical, corde inférieure, diagonale	2018	0

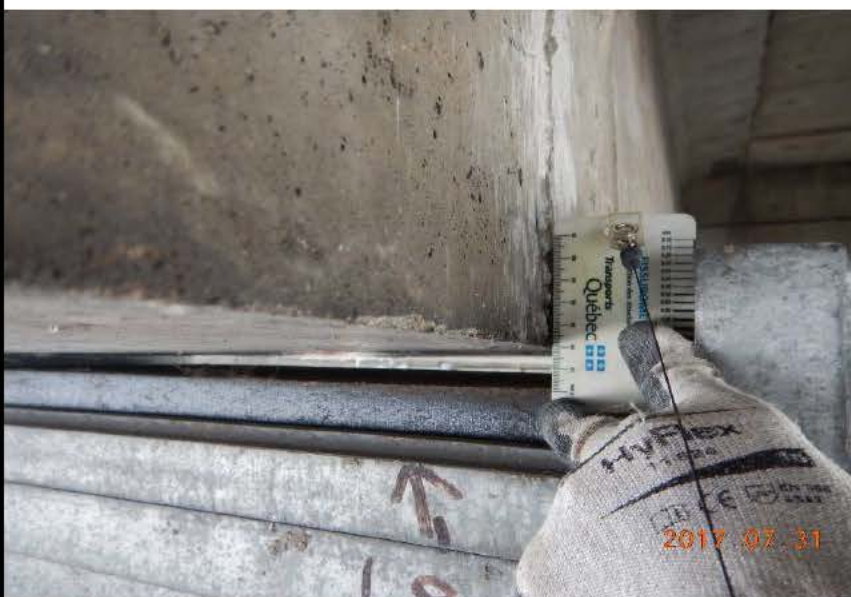
Identification		
Section :	Axe / Travée :	
7B	13E-14E	
Position :		
--		
Groupe d'élément :		
Systèmes structuraux		
Élément :		
Étaiements - P3		
Localisation :		
--		
Cote CEC		Cote CEM
2		A B C D % 40 0 60 0 %
Remarque / Observation		
CEC=2, Perte de contact de 10 à 15mm (1 assise sur 5)		
No photo:		20170731_7900
No recommandation(s):		17126

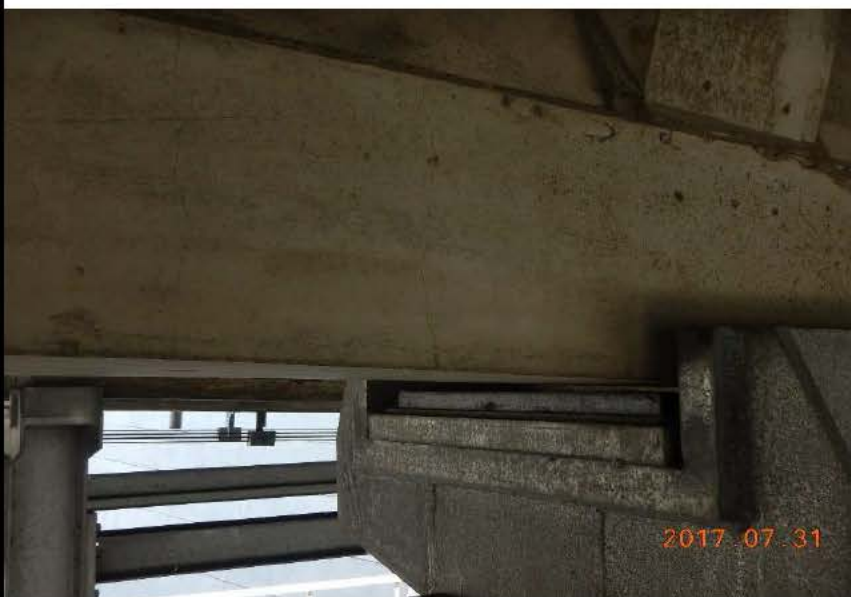
Identification		
Section :	Axe / Travée :	
7B	13E-14E	
Position :		
--		
Groupe d'élément :		
Systèmes structuraux		
Élément :		
Étaiements - P4		
Localisation :		
--		
Cote CEC		Cote CEM
2		A B C D % 80 0 20 0 %
Remarque / Observation		
CEC=2, Perte de contact de 8 à 15mm (1 assise sur 5)		
No photo:		20170731_7801
No recommandation(s):		17126

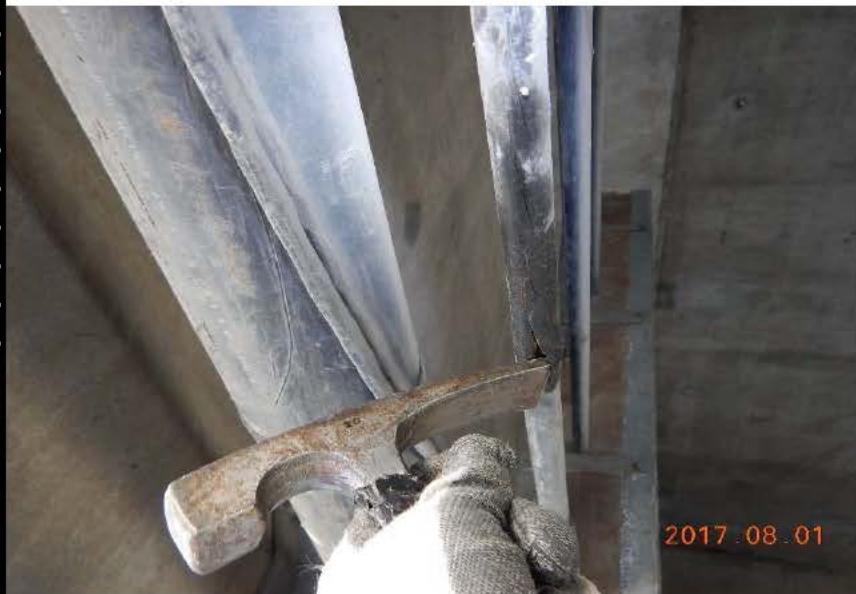
Identification		
Section :	Axe / Travée :	
7B	13E-14E	
Position :		
--		
Groupe d'élément :		
Systèmes structuraux		
Élément :		
Étaiements - P7		
Localisation :		
--		
Cote CEC		Cote CEM
4		A B C D % 80 0 20 0 %
Remarque / Observation		
Flambement léger d'une membrure du contreventement (n'affecte pas la CEC)		
No photo:		20170731_7691
No recommandation(s):		
Identification		
Section :	Axe / Travée :	
7B	13E-14E	
Position :		
--		
Groupe d'élément :		
Systèmes structuraux		
Élément :		
Renfort - QP2.1 - P1		
Localisation :		
--		
Cote CEC		Cote CEM
2		A B C D % 94 5 0 1 %
Remarque / Observation		
CEC=2, Fissures de la gaine avec perte de graisse.		
No photo:		20170801_7980
No recommandation(s):		15773

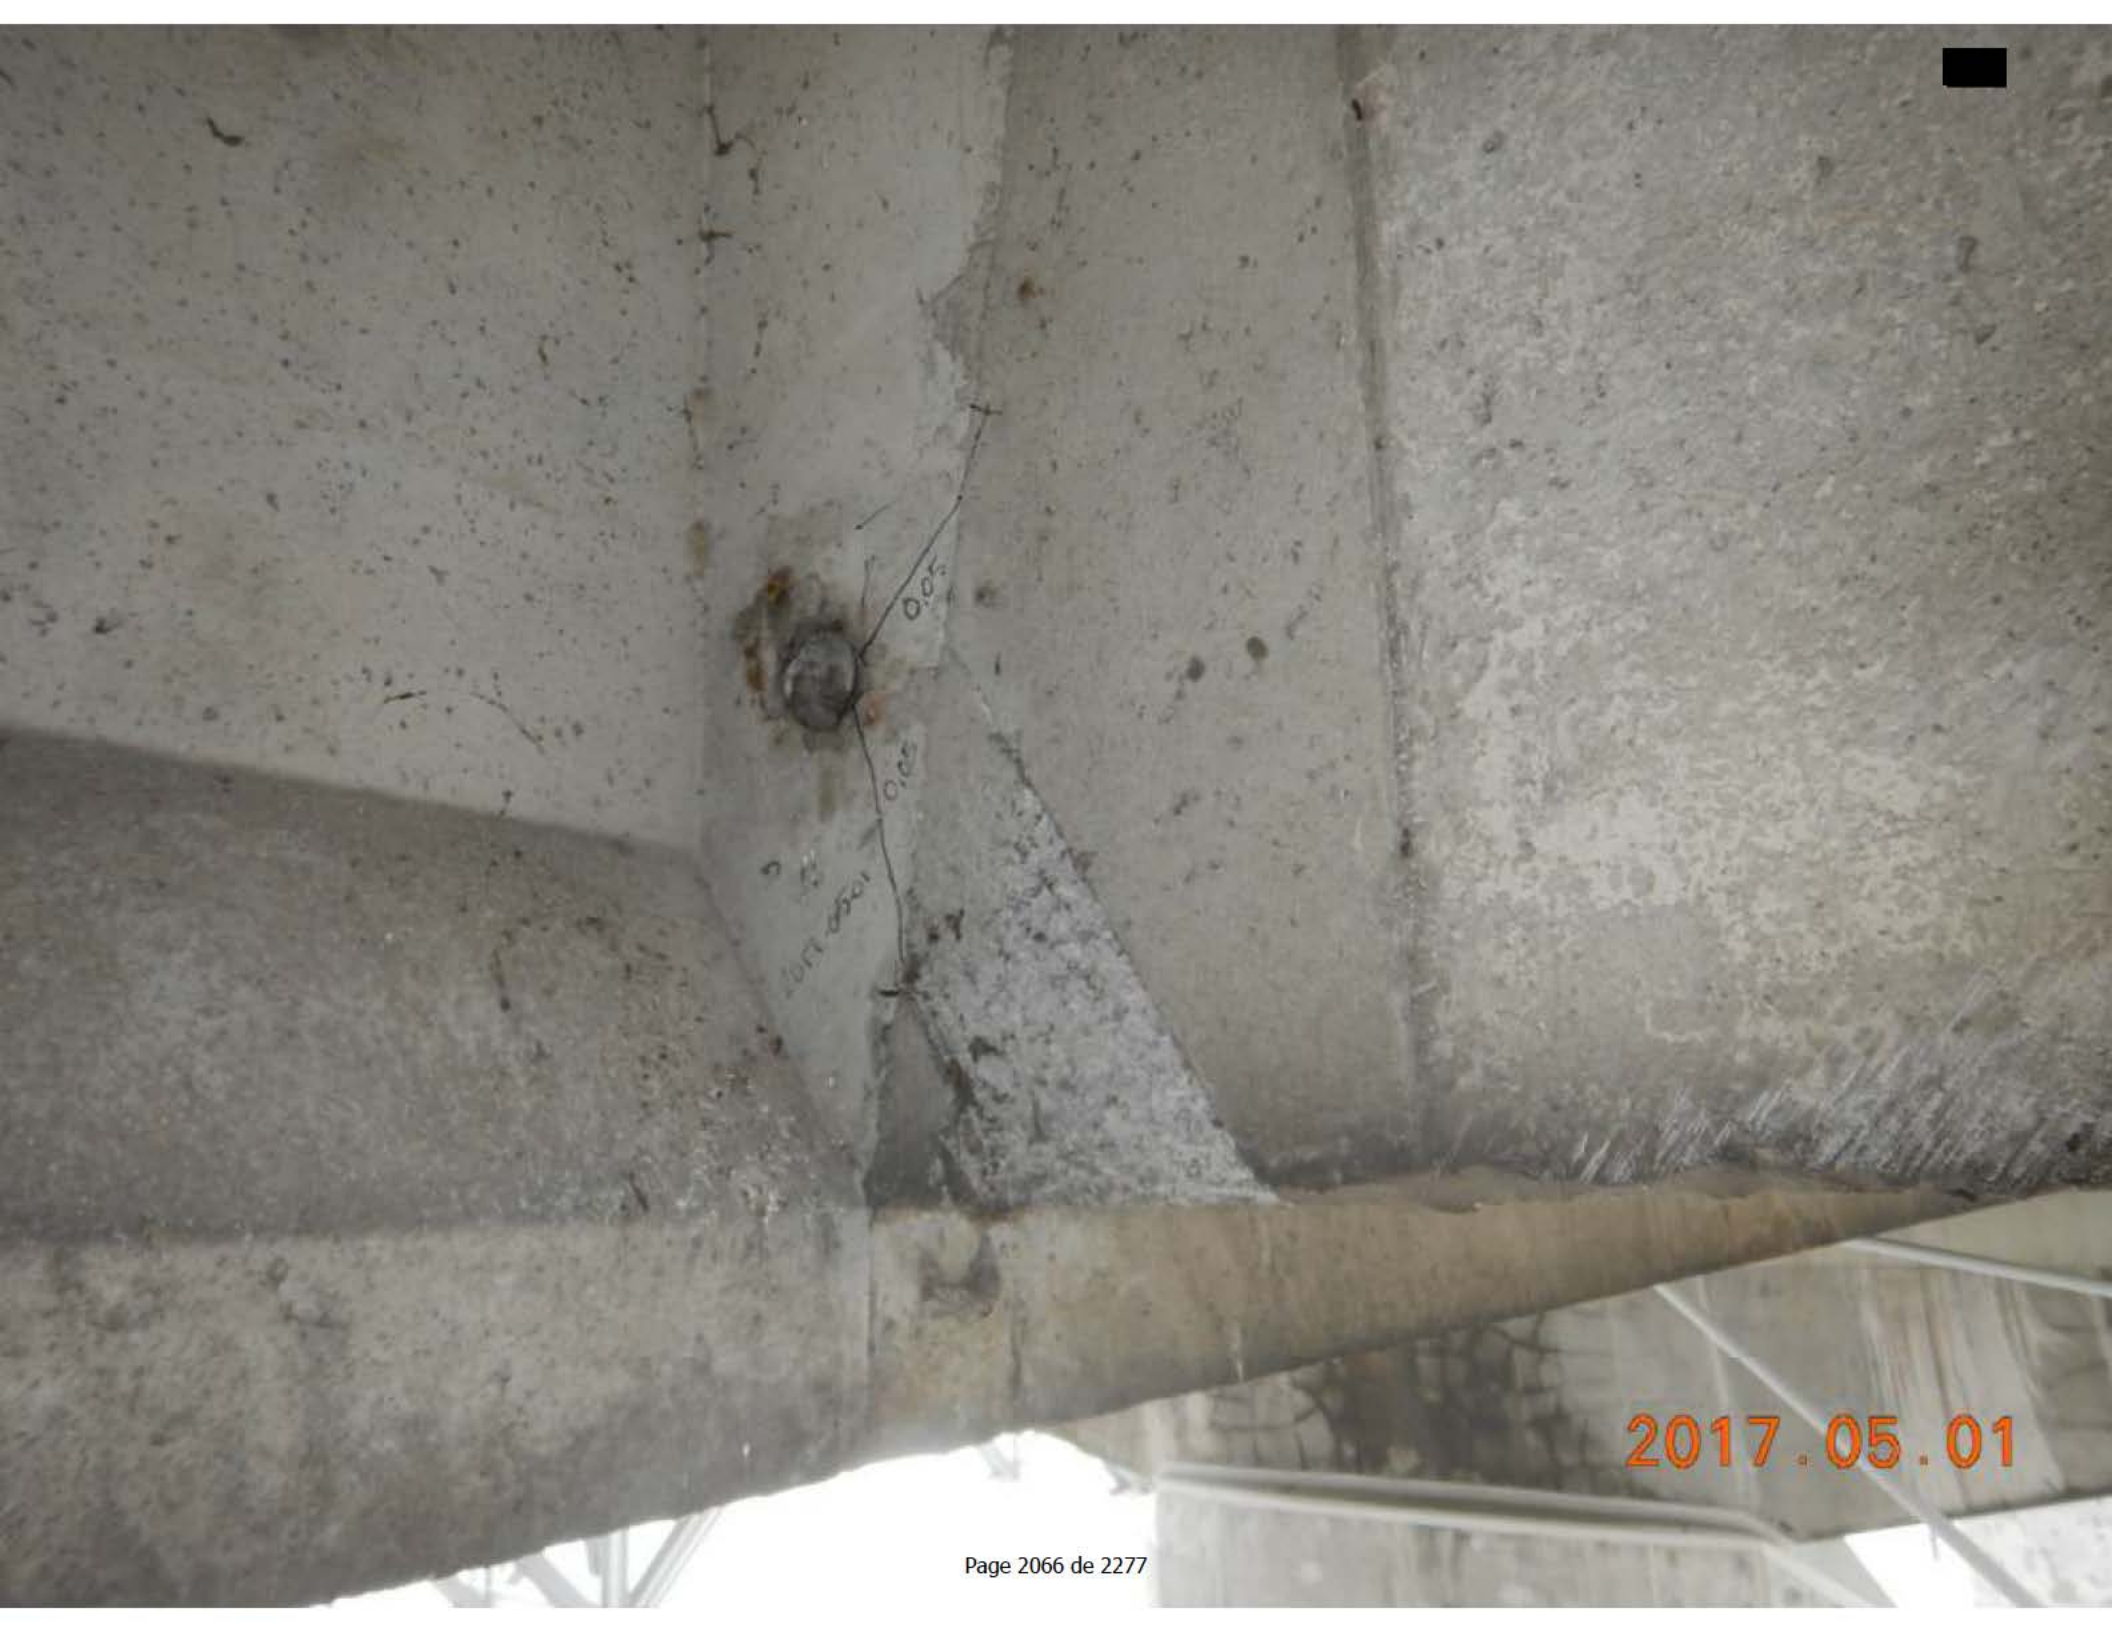
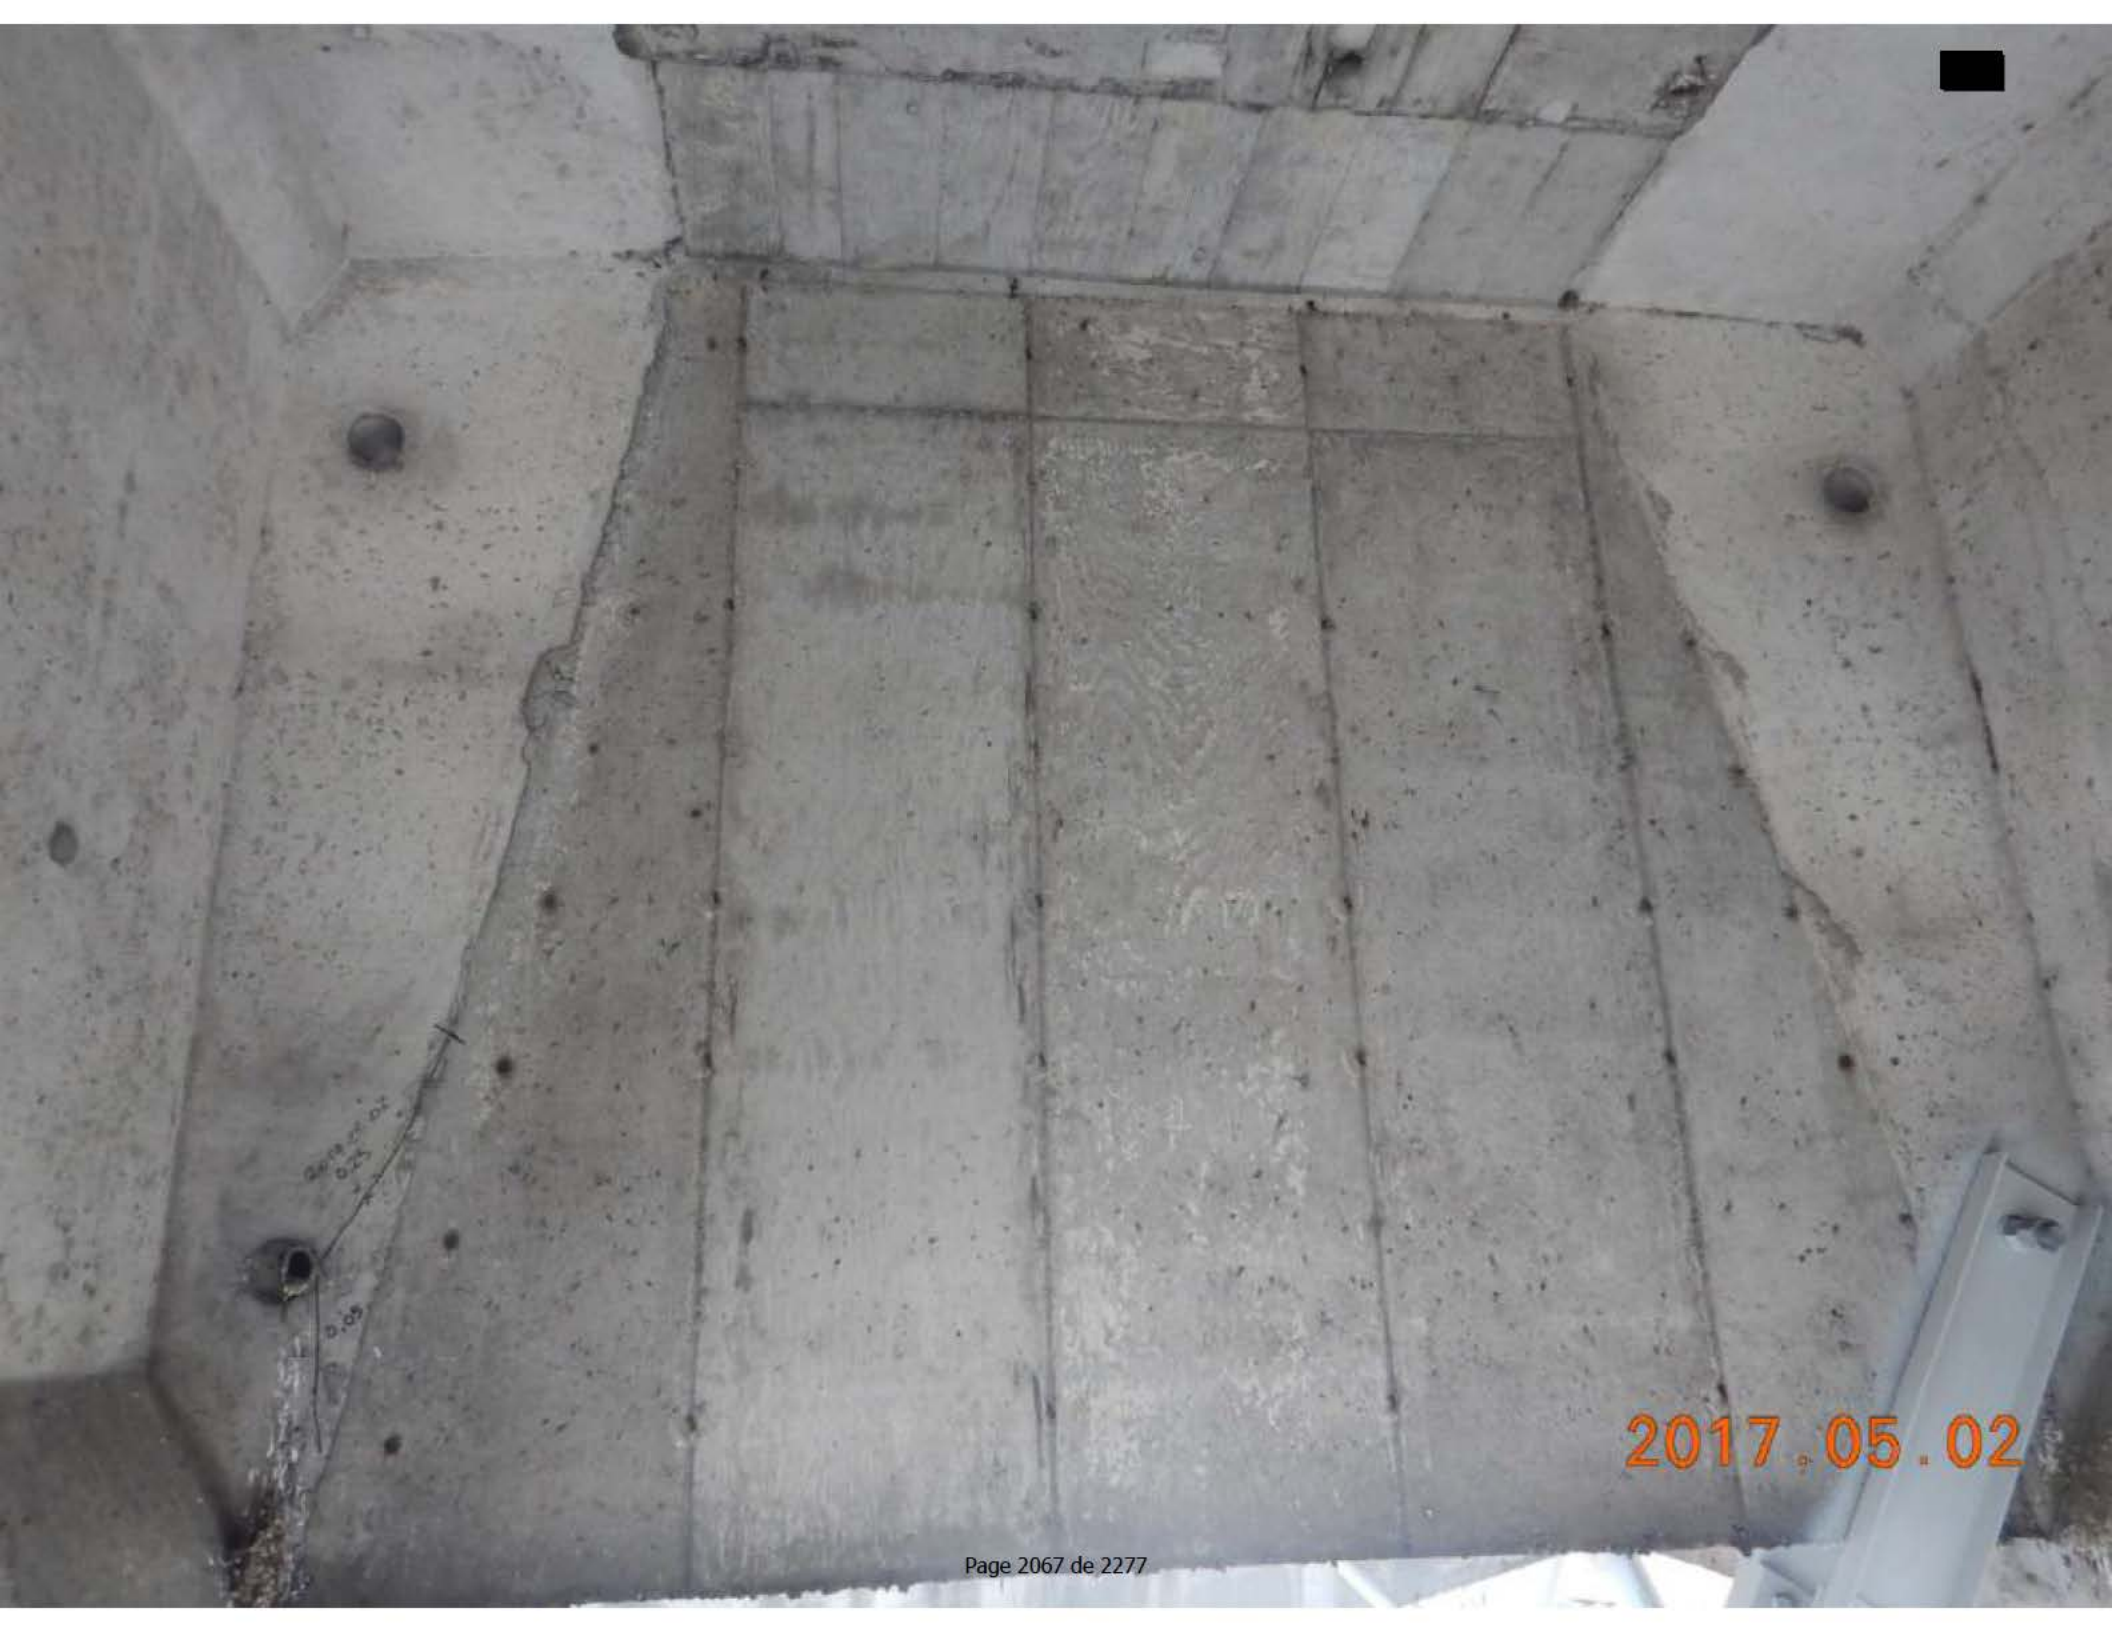
Fissure	TABLEAU DE FISSURATION					
	Propriétés de la fissure					
	Coordonnées début (1)		Coordonnées fin (2)		Ouverture Max. (mm)	Longueur (m)
X	Y	X	Y			
F1	-0.25	1.70	0.34	1.70	0.05	0.60
F2	-0.25	1.00	0.65	1.00	0.05	0.90
F3	2.31	1.00	3.27	1.00	0.05	0.90
F4	2.71	1.70	3.27	1.70	0.05	0.60
F5	2.62	1.70	3.28	1.70	0.10	0.70

CONSORTIUM Stantec CIVIL EXP.					
Inspection des sections 5,6 et 7 du pont Champlain 2015-2018			No. Contrat: 62450				
Élément	Total Inspecté	Unité	État du matériau				CEC
			A	B	C	D	
DIAPHRAGME 2	83	m ²	94	5	0	18	3
DIAPHRAGME 3	83	m ²	95	2	0	18	3
Inspecté par			Section: SECTION 7				
Date: 2017-05-02			Localisation: 6E-7E				
			Élément: DIAPHRAGMES INT.

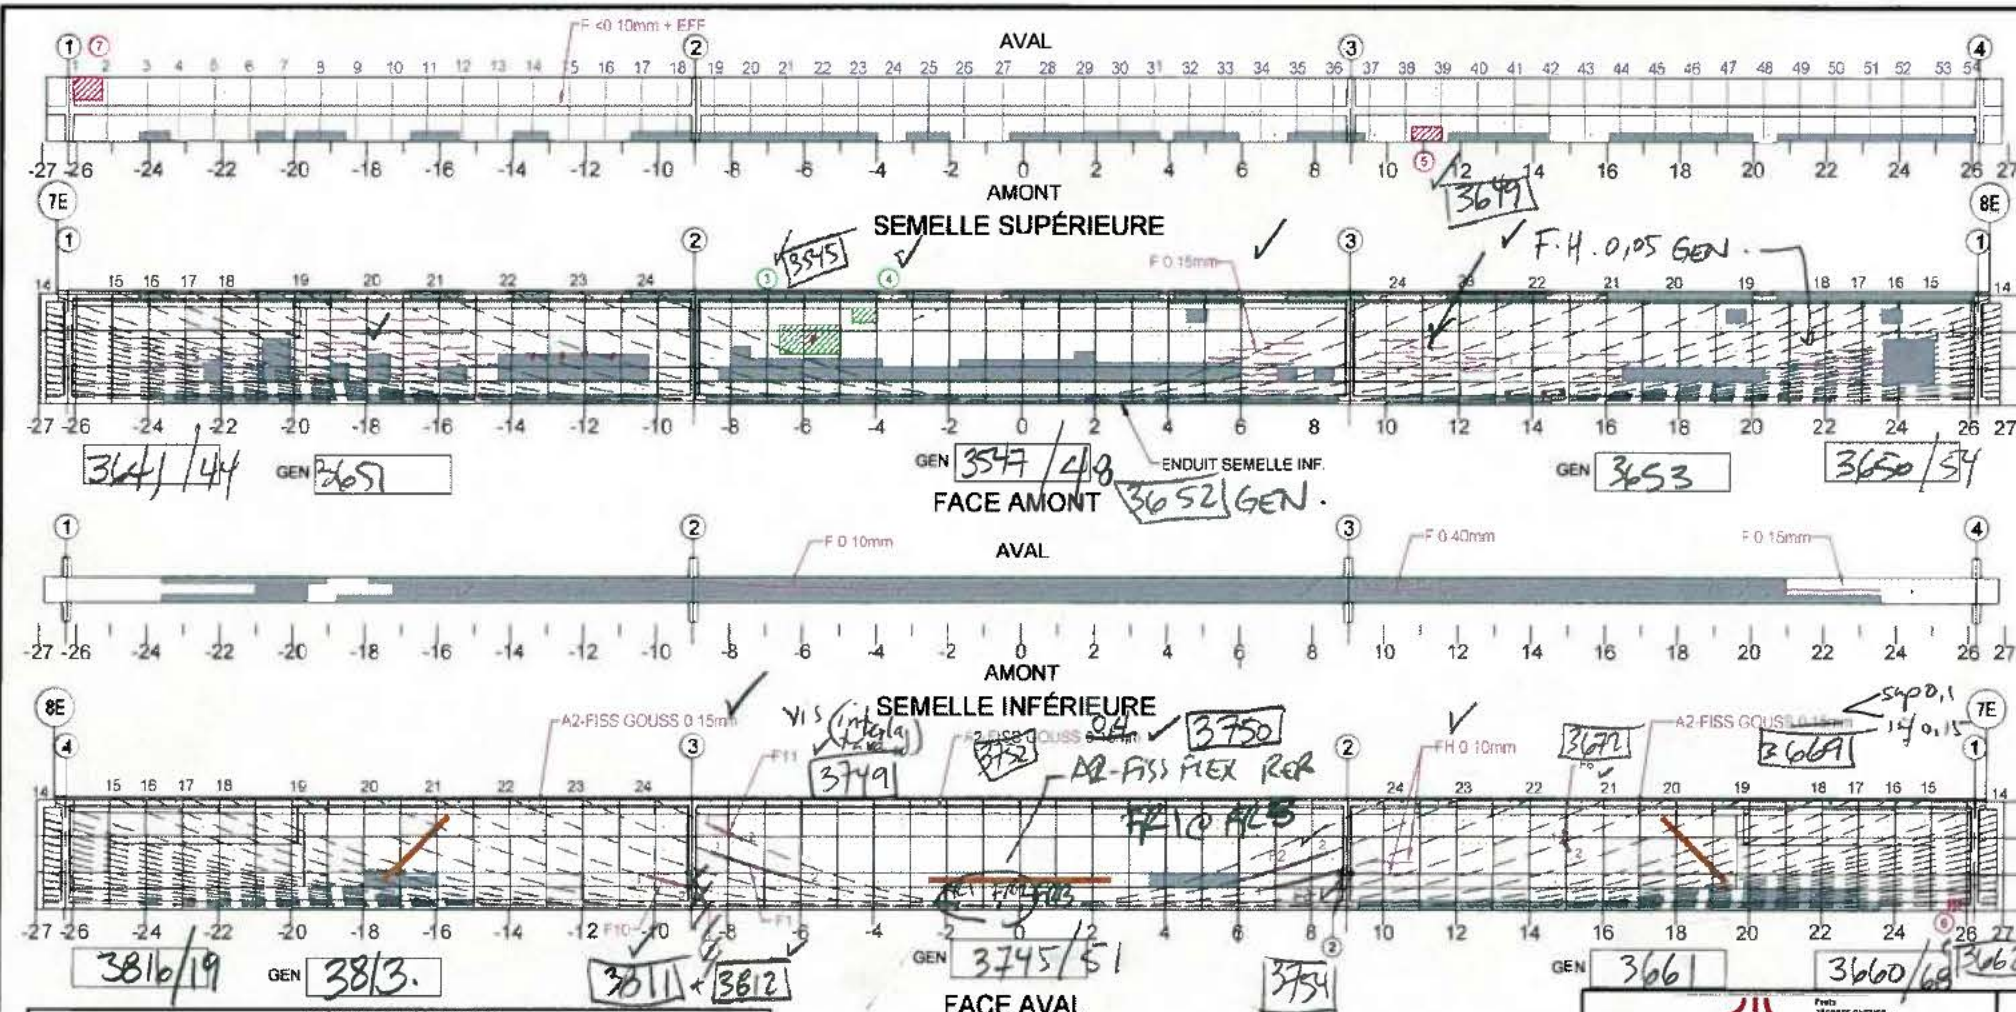
Section: SECTION 7
 Localisation: 7E-8E
 Élément: POUTRE P7

- Commentaire(s)
- 1 FISSURE LONGITUDINALE 0.15MM OUVERTURE DANS RAIDISSEUR (DES DEUX CÔTÉS)
 - 2 FISSURE LONGITUDINALE 0.2MM OUVERTURE DANS RAIDISSEUR/DIAPHRAGME (DES DEUX CÔTÉS)
 - 3 DEL + TR 1700x800
 - 4 DEL 700x400
 - 5 ECL 800x400 + 2AR
 - 6 ECL 300x300
 - 7 ECL + AVC 800x800
- 1 A1-FISS LCAB (5+) (CEC 1)
 0 A2-FISS GOUSS 0.15mm (CEC 3)
 A2-FISS FLEX 0.05 (CEC 1)
