Ponts
**JACQUES CARTIER +
CHAMPLAIN**
Bridges
Canada

*Pont Champlain, Services de consultant,
Inspections annuelles des sections 5,
6 et 7 et services d'assistance pour
Inspection sur demande (2015-2018)
Contrat **62450***

Rapport d'inspection 2017 – Version finale
Janvier 2018

CHAPITRE 5. PHOTOGRAPHIES DES INSPECTIONS

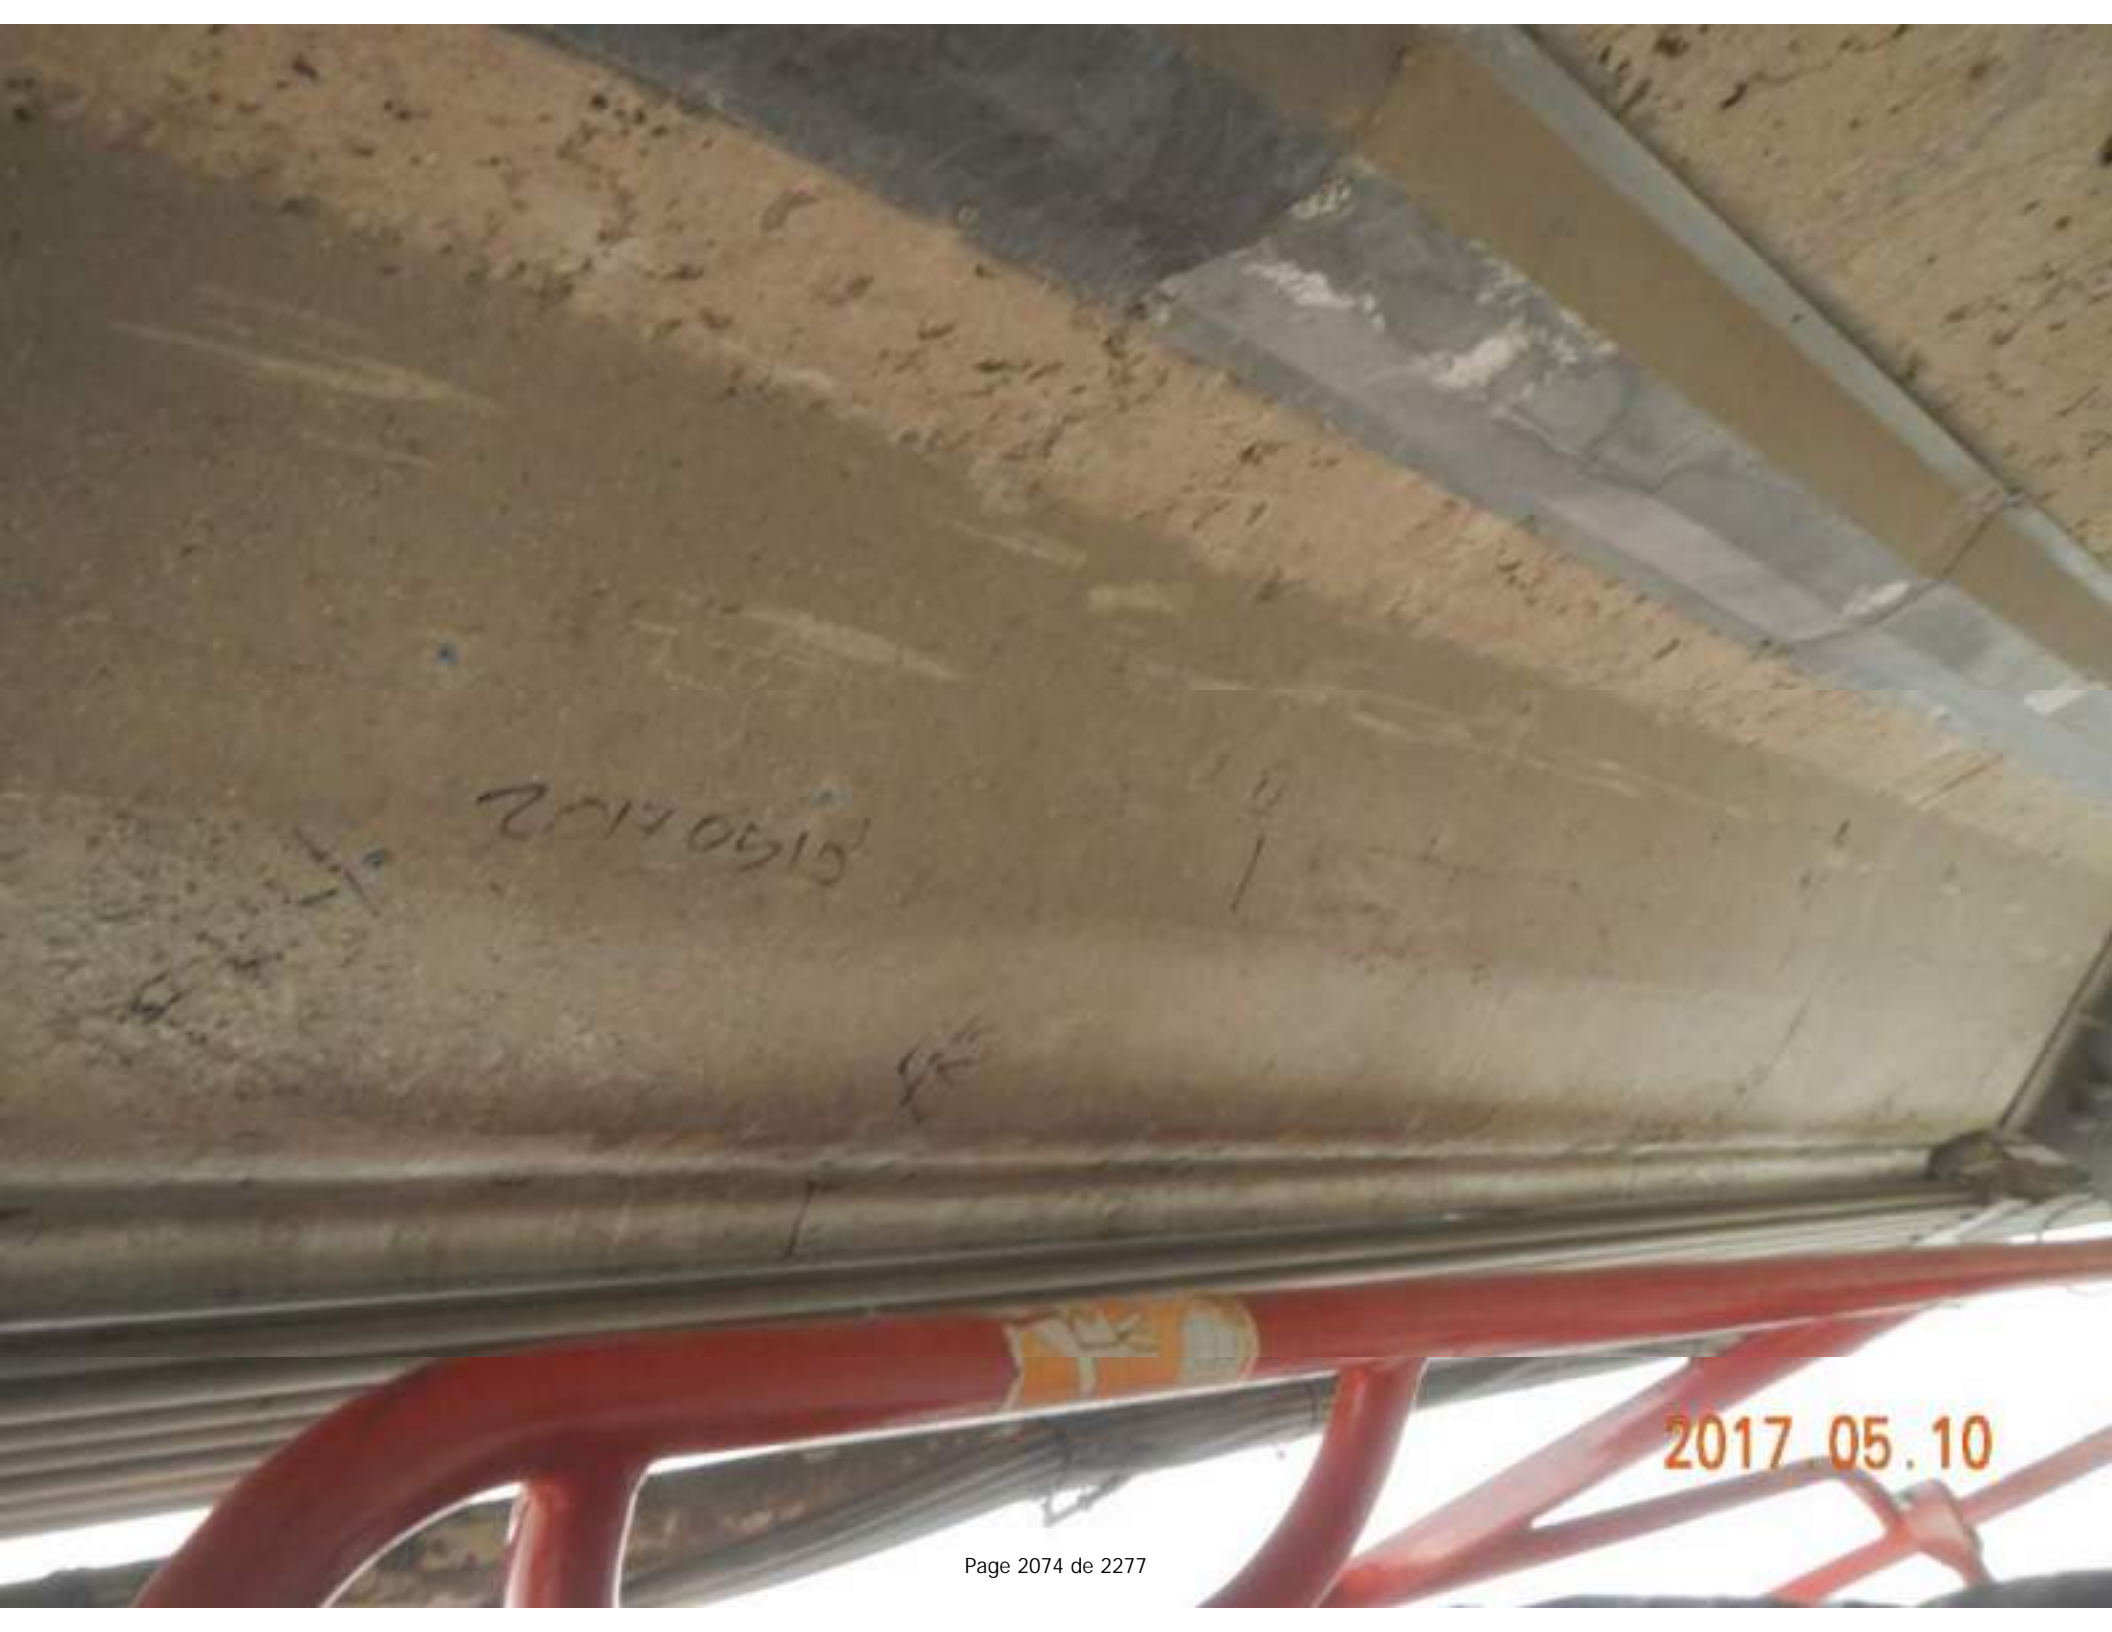
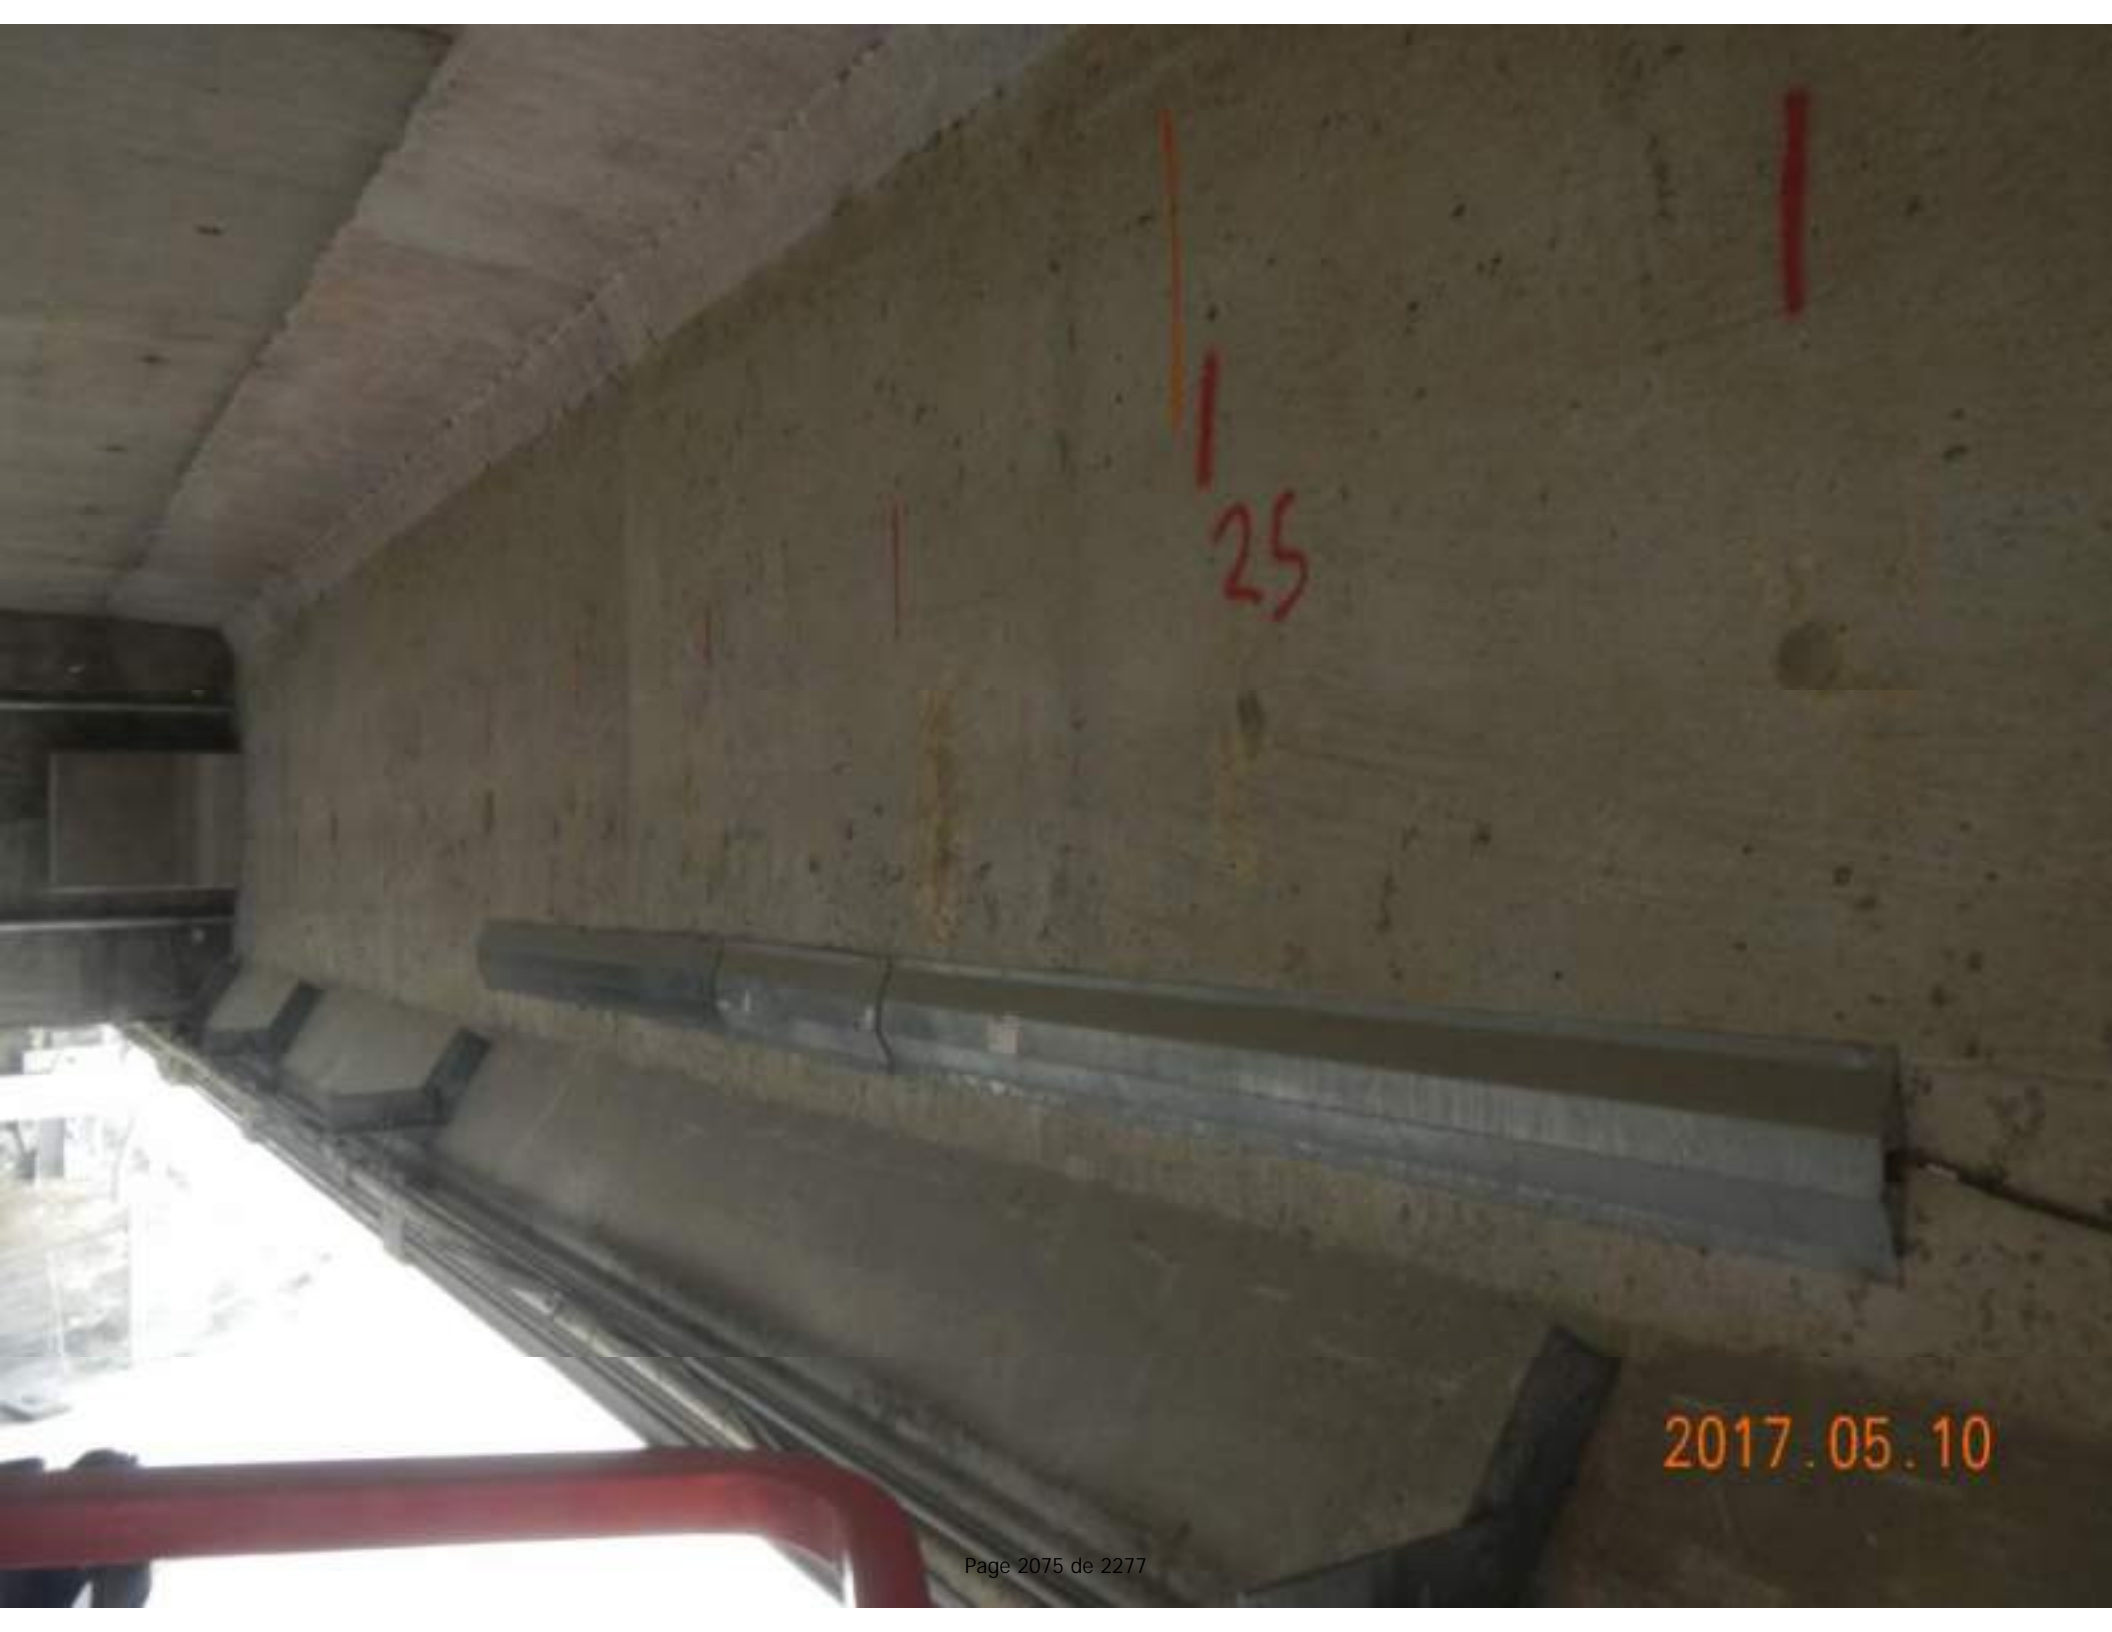
Section: SECTION 5
 Localisation: 42W-43W
 Élément: POUTRE P7

TABLEAU DE FISSURATION							
Fissure	Propriétés de la fissure				Ouverture Max. (mm)	Longueur (m)	# Câble
	Coordonnées début (1)		Coordonnées fin (2)				
	X	Y	X	Y			
F1	-8.89	2.41	-6.23	1.44	0.10	3.10	24
F2	24.05	0.90	25.00	0.98	0.05	0.86	6
F3	20.11	0.80	23.78	1.50	0.05	3.74	12
FR1	1.50	0	1.5	0.18	0.05	0.18	—
FR2	1.00	0	1.0	0.18	0.05	—	—
FR3	-0.30	0	-0.3	0.18	0.05	—	—
FR4	-0.60	0	-0.6	0.18	0.05	—	—
FR5	-1.2	0	-1.2	0.18	0.05	—	—

5m SECTION À MI-PORTÉE A ÉTÉ EXAMINÉE EN DÉTAIL POUR DES FISSURES VERTICALES (EN FLEXION)
 LA POUTRE ENTIÈRE A ÉTÉ EXAMINÉE EN DÉTAIL POUR DES FISSURES DIAGONALES PAR CISAILEMENT

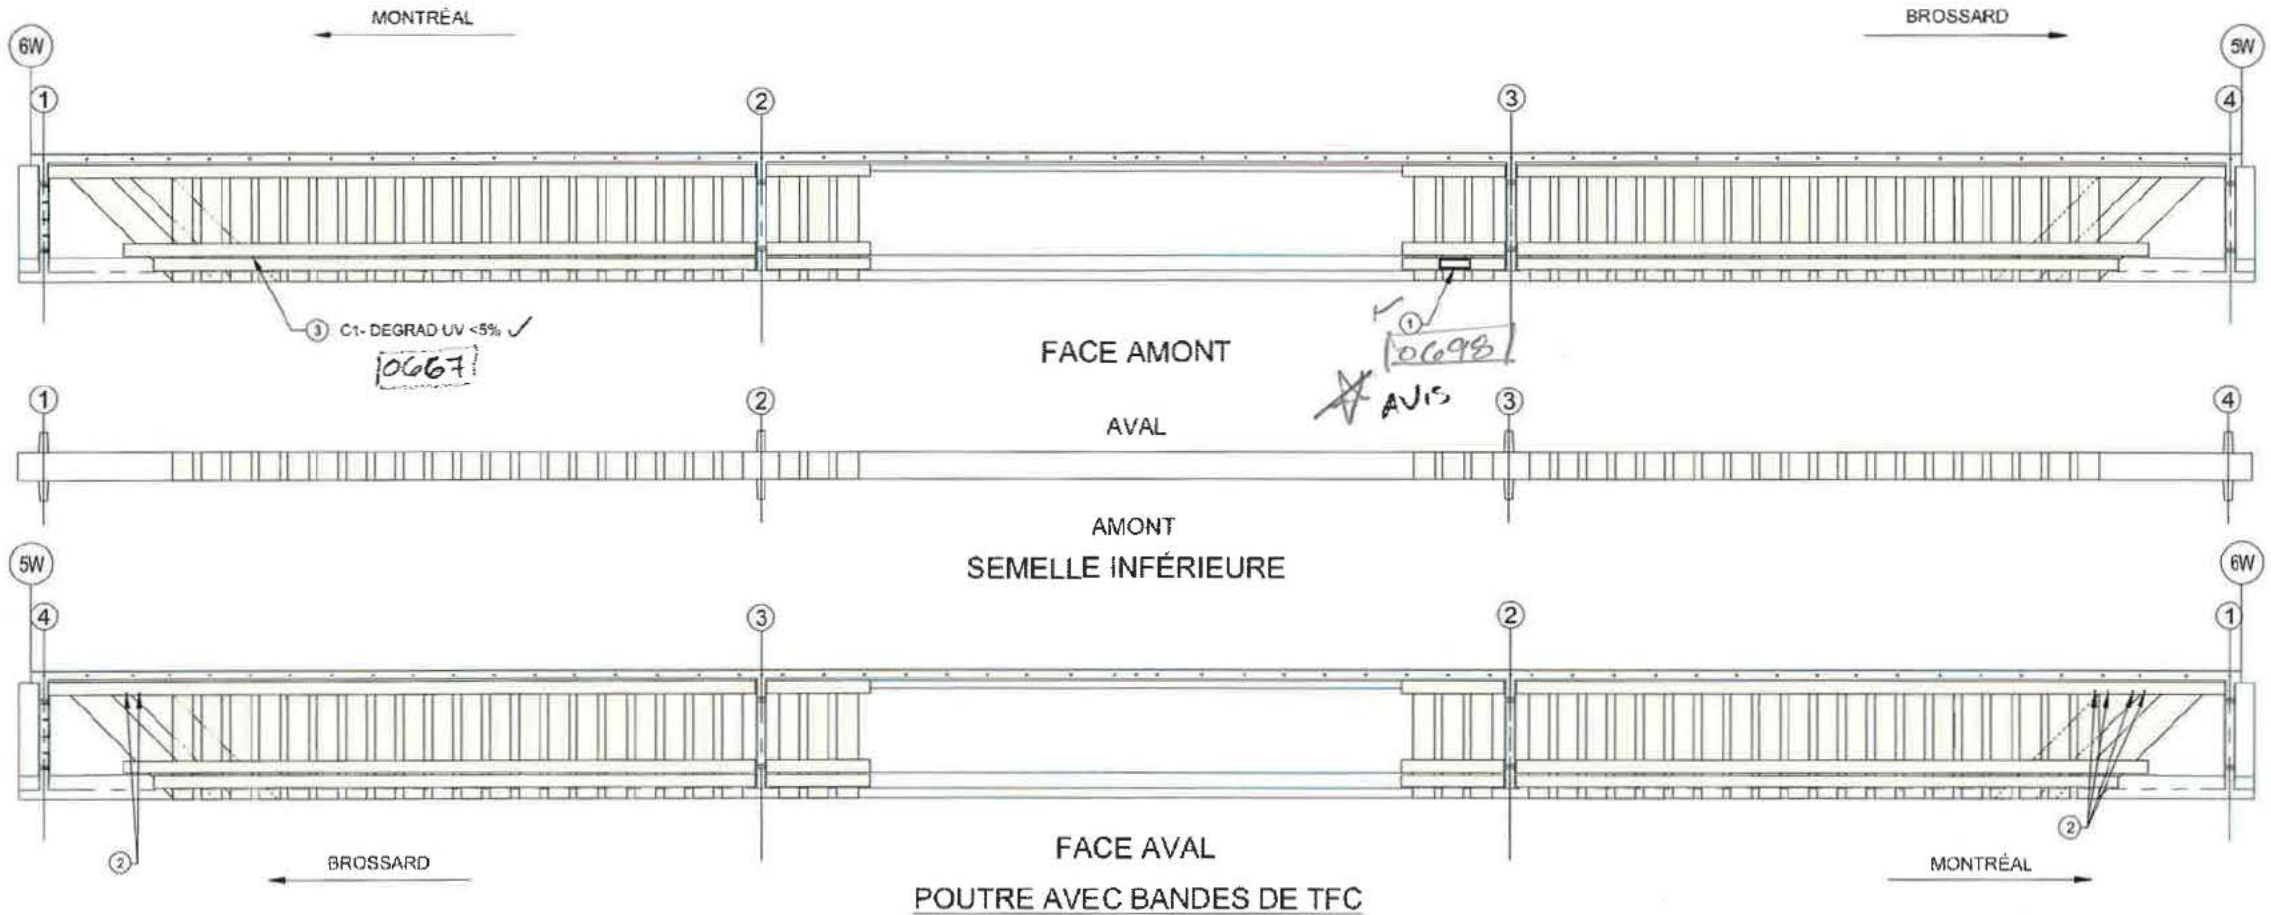
Pont JACQUES-CARTIER - CHAMPLAIN Bridge COLLECTIF	CONSORTIUM  
	Inspection des sections 5,6 et 7 du pont Champlain 2015-2018 No. Contrat: 62450
Inspecté par:  	Section: SECTION 5
Date: 2017-05-31	Localisation: 5W-6W
Élément: RENFORT-PRFC P7

RÉFÉRENCE	COMMENTAIRE
1	C1 - DECOLL SUB 100-200 SUR BANDE HORIZ (1% C / CEC 2)
2	C1 - AG EXT SUR BANDE HORIZ (CEC 4), TROUS INGÉNIERIE
3	C1 - DEGRAD UV < 5% (CEC 4)

COMPOSANT	TYPE	TOTAL INSPECTÉ	UNITÉS	L'ÉTAT DU MATÉRIAU				CEC
				A	B	C	D	
BANDES DE TFC	P			99	0	1	5	2
ANCRAGES MÉCANIQUES	P			N/A				
RENFORT-PRFC								2

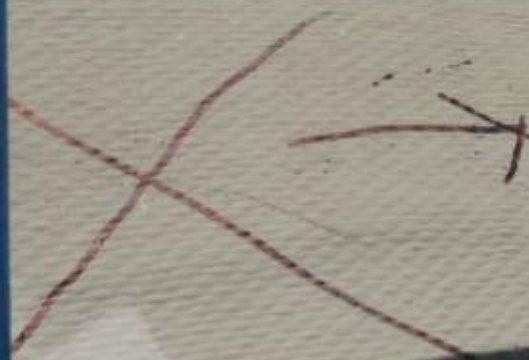
DECOLI

→ toute la feuille
1900 x 400

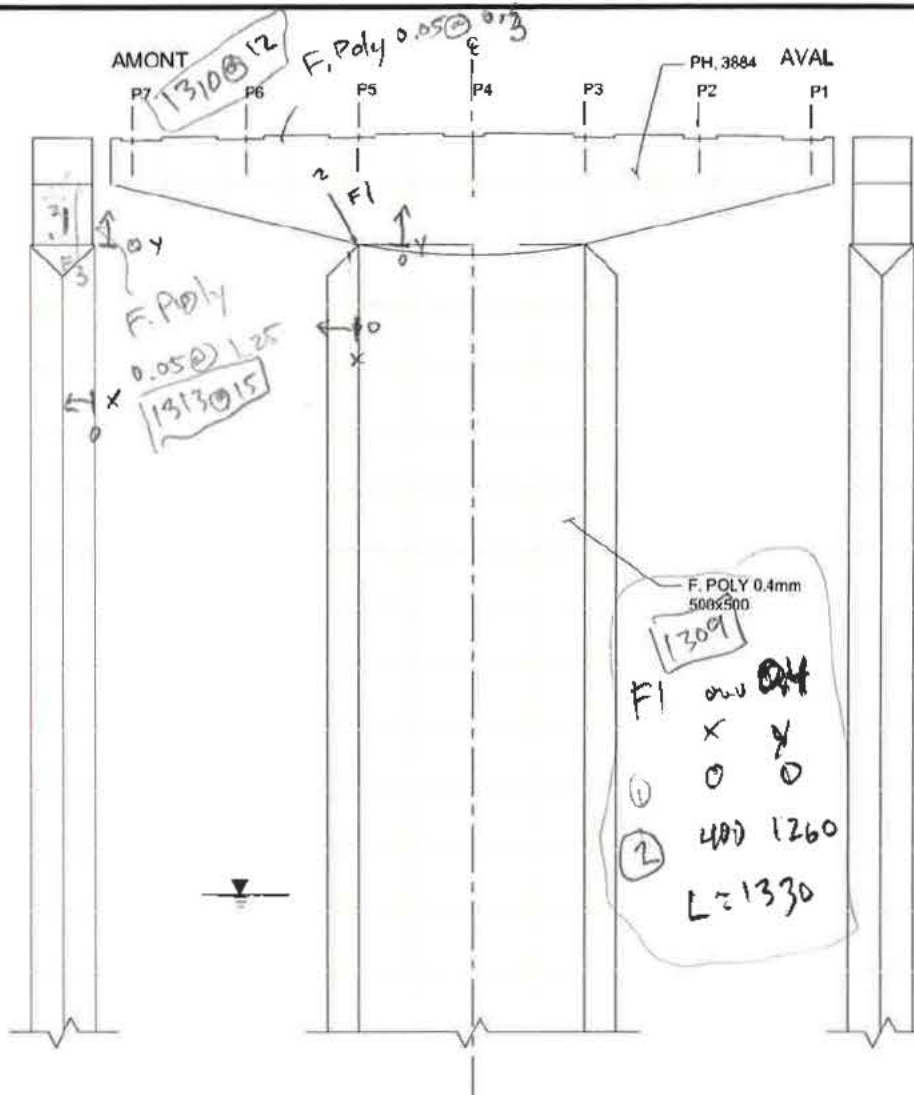
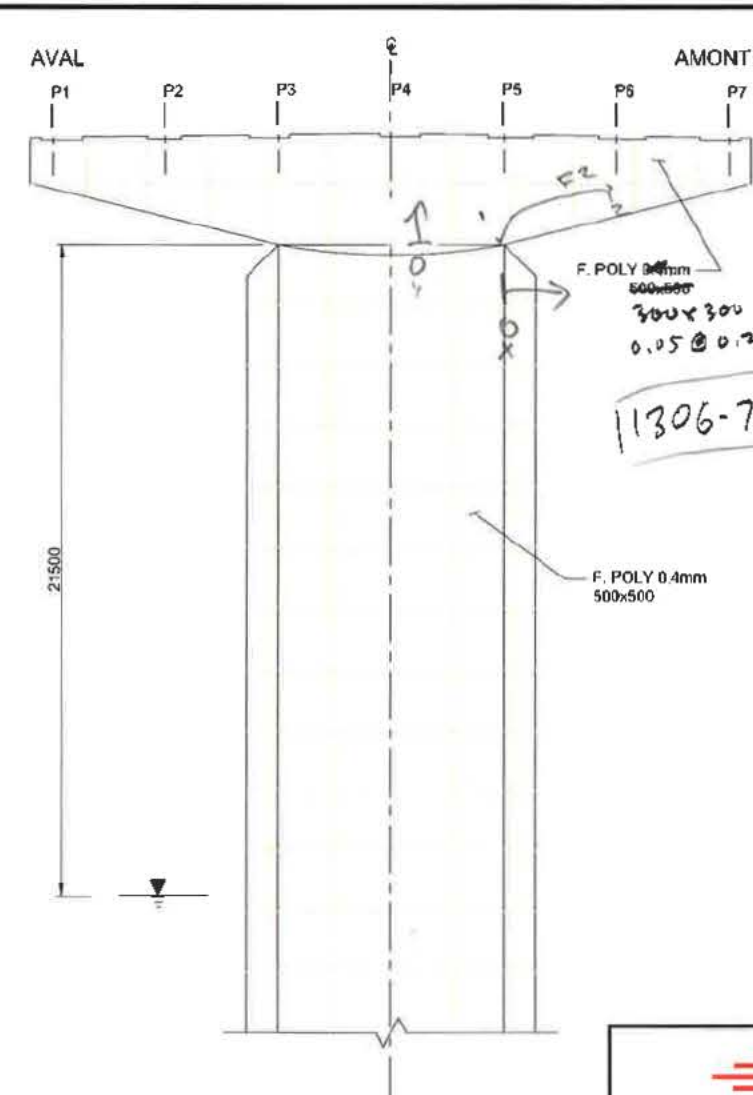
Commentaire(s):

Q1 - FISS CIS > 0.3 (0.4, 0.5...)

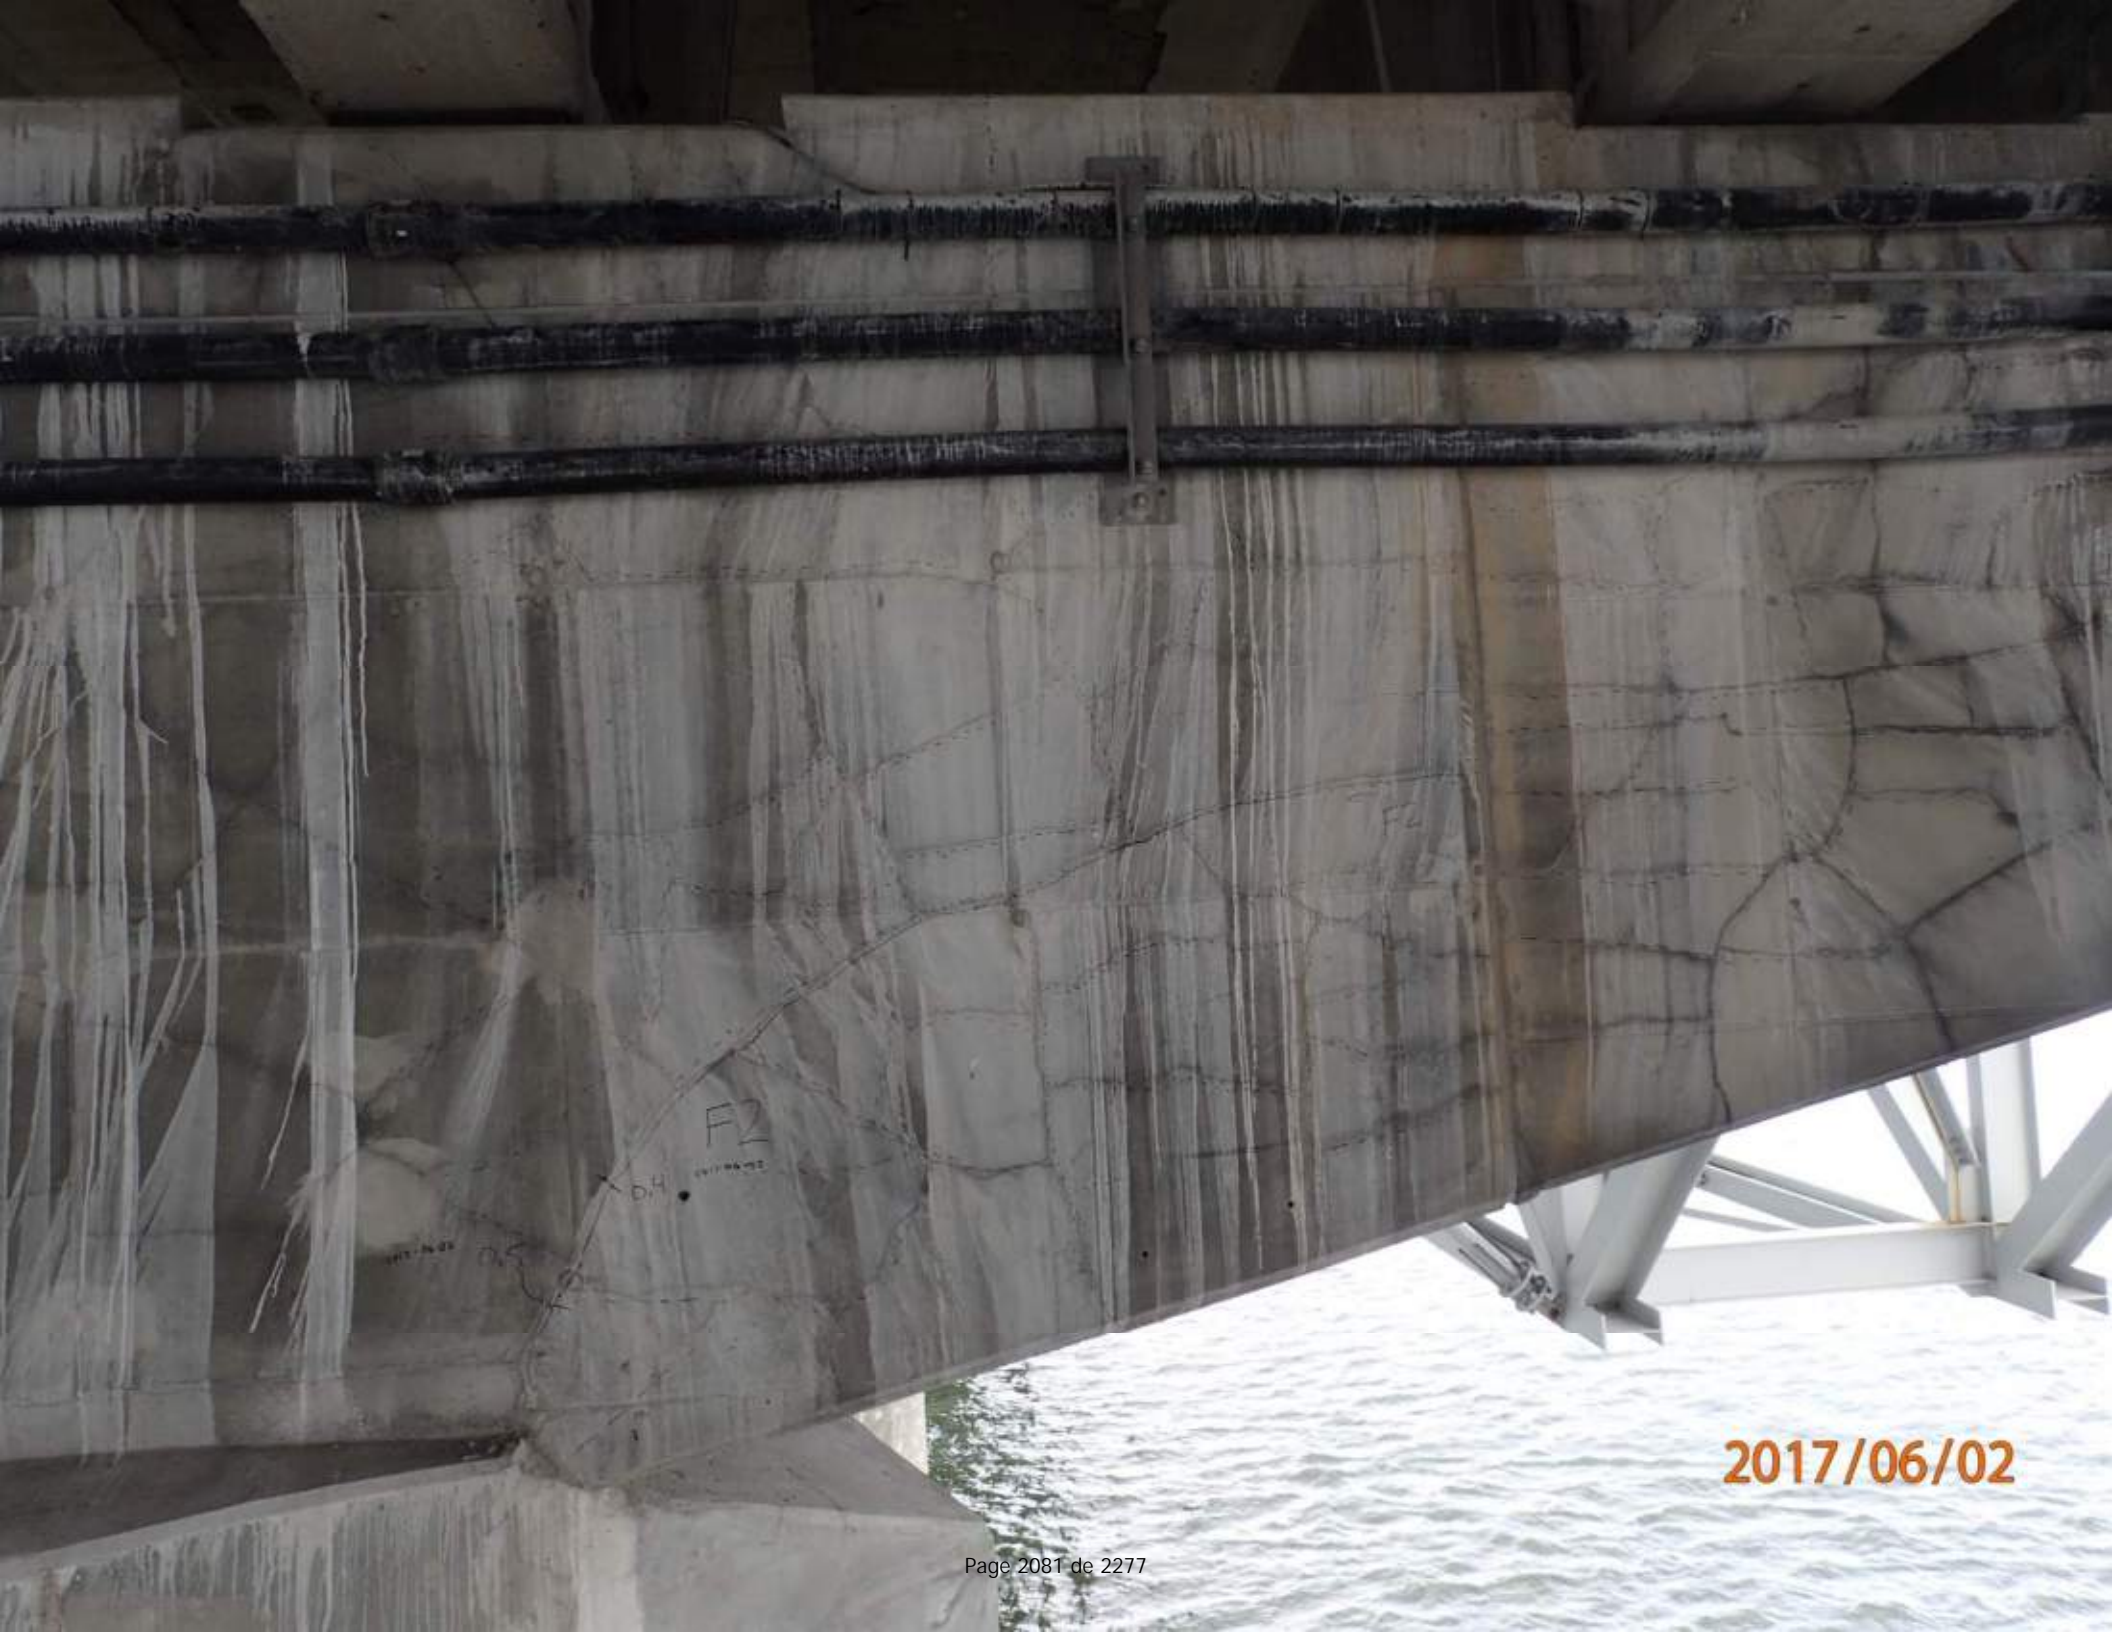
F2
0.4
0.5

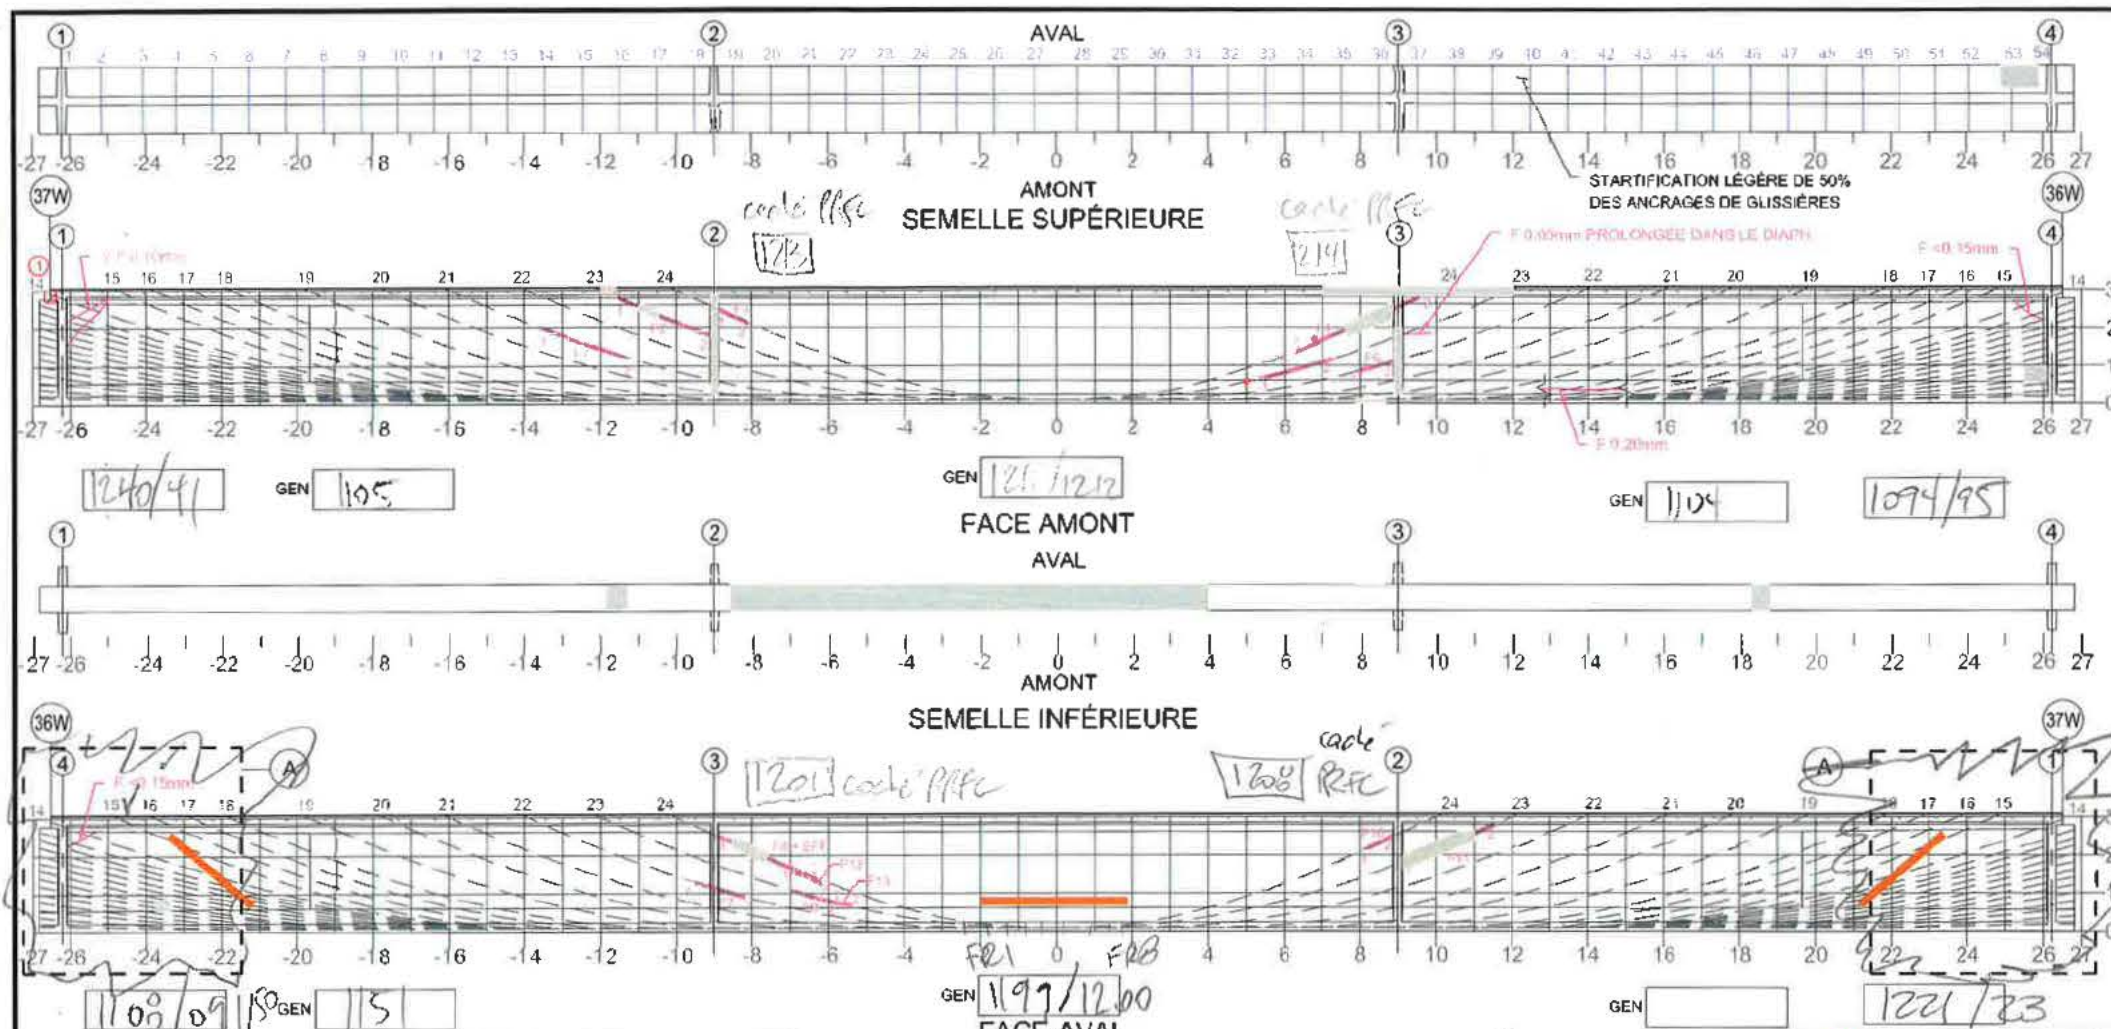
7.7 Travée 36W-37W, poutre 7

Commentaire(s):

- ECL + AVC 800X300X300

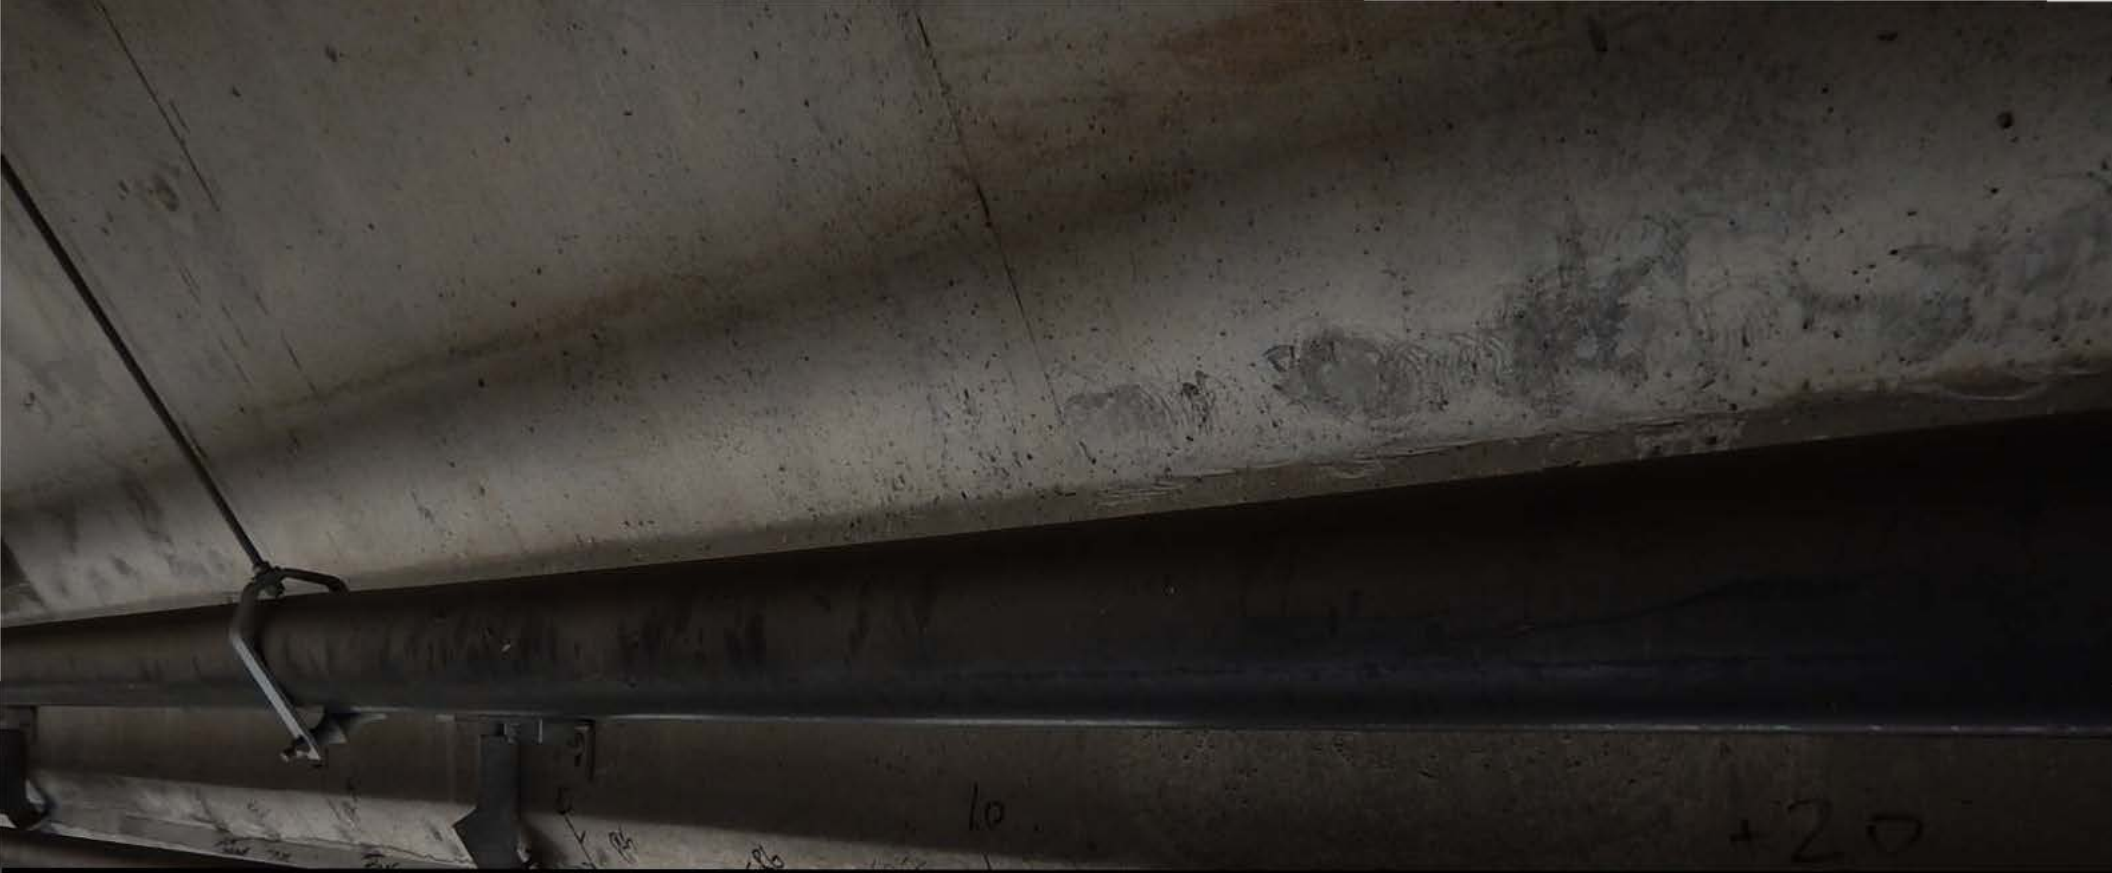
Section: SECTION 5
 Localisation: 36W-37W
 Élément: POUTRE P7

Fissure	Coordonnées début (1)		Coordonnées fin (2)		Ouverture Max. (mm)	Longueur (m)	# Câble
	X	Y	X	Y			
F1*	-13.71	2.00	-11.41	1.22	0.05	2.39	21
F2*	-11.54	2.62	-9.12	-1.81	0.60	2.62	23
F3*	-9.89	2.47	-8.13	2.14	0.10	0.83	24
F4*	6.37	1.31	9.57	2.62	0.40	3.64	24
F5*	5.35	0.69	7.33	1.17	0.35	1.99	23
F6*	7.99	0.84	8.89	1.10	0.05	0.96	22
F7*	-9.82	1.29	-8.34	0.91	0.10	1.37	22
F8*	-8.89	2.48	-6.46	1.41	0.20	2.71	24
F9*	-7.14	1.07	-5.74	0.79	0.20	1.19	23
F10*	8.19	2.17	8.89	2.48	0.10	0.74	24
F11*	9.12	1.80	11.68	2.81	0.10	2.62	23
F12	-7.00	1.60	-6.20	1.25	0.40	0.88	24
F13	-5.84	0.75	-5.39	0.70	0.15	0.45	23

* FISSURES CACHÉES PAR PRFC - DONNÉES REPORTÉES

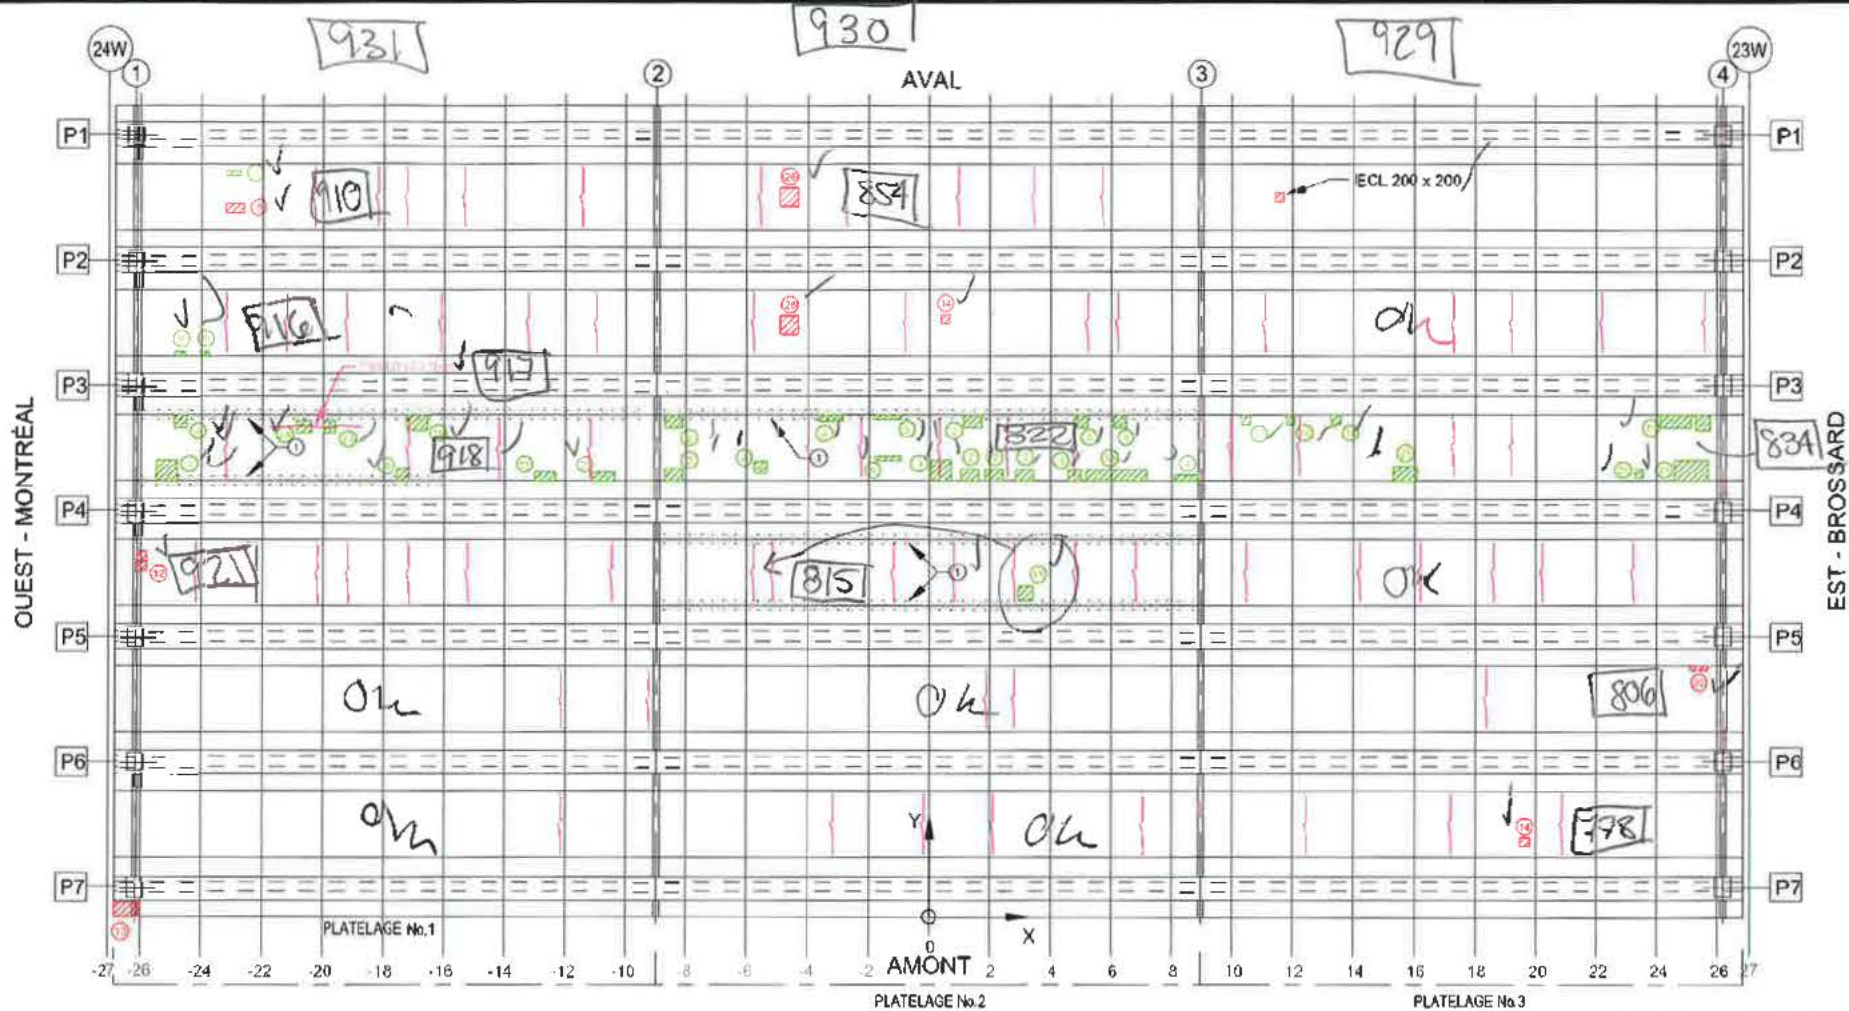
Section: SECTION 5
 Localisation: 23W-24W
 Élément: PLATELAGE(DESSOUS)

- Commentaire(s):
1. PRESENCE D'HUMIDITE ✓
 2. DEL 600x400 ✓
 3. DEL 700x700 ✓
 4. DEL 300x200 + TR ✓
 5. DEL 600x100 ✓
 6. DEL 400x400 ✓
 7. DEL 500x100 ✓
 8. ECL + AVC 600x300 ✓

9. DEL 300x100 ✓
 10. DEL 700x500 ✓
 11. DEL 700x300 ✓
 12. ECL + ARM. PASSIVE VISIBLE 2x300x300 ✓
 13. ECL + AVC 600x500 ✓
 14. ECL + AVC 300x300 ✓
 15. DEL 500x500 ✓

23. DEL 400x400 ✓
 24. DEL 500x400 ✓
 25. DEL 800x500 ✓
 26. ECL 500x500 ✓
- CÔTÉS EXTERIEURS. DÉFAUTS ET REMARQUES SUR LES FICHES P1 ET P7.
 CÔTÉ AMONT: DÉLAMINAGE ET ÉCLATEMENTS EXPOSANT PAR ENDOITS LES ANCRAGES DE PRÉCONTRAÎNE DE LA DALLE (U, 3) ✓
 PRÉSENCE D'EFFLORESCENCE ET DE TRACE DE ROUILLE ✓
