Ponts
**JACQUES CARTIER +
CHAMPLAIN**
Bridges
Canada

*Pont Champlain, Services de consultant,
Inspections annuelles des sections 5,
6 et 7 et services d'assistance pour
Inspection sur demande (2015-2018)
Contrat **62450***

Rapport d'inspection 2017 – Version finale
Janvier 2018

CHAPITRE 5. PHOTOGRAPHIES DES INSPECTIONS

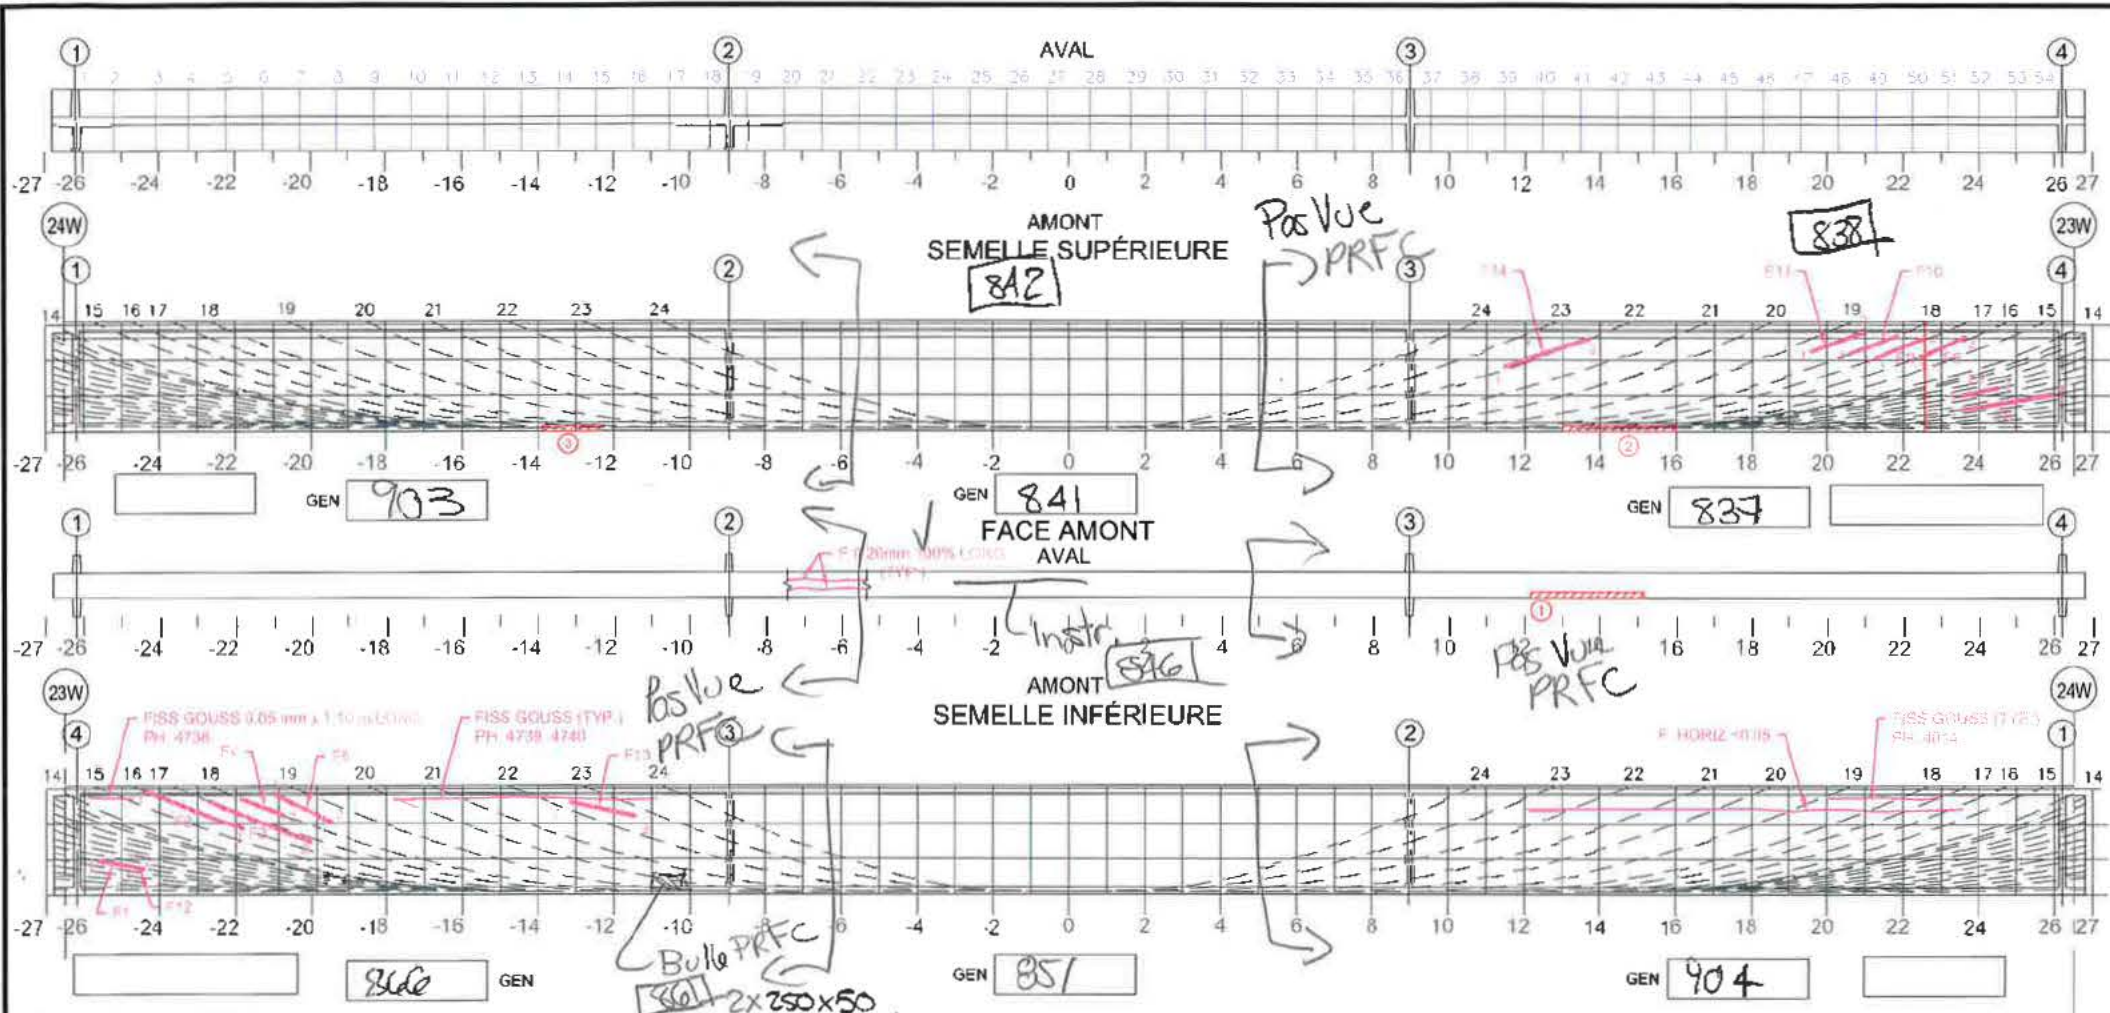
Élément: POUTRE P2

- DEL+ECL + AVC 3000x150 > 30% PERTE
- DEL+ECL + AVC 3000x150 > 30% PERTE
- ECL 100 x 1500

Fissure	Coordonnées début (1)		Coordonnées fin (2)		Ouverture Max. (mm)	Longueur (m)	# Câble
	X	Y	X	Y			
F1	-25.65	0.97	-24.62	0.65	0.1	1.05	6
F2	-24.46	2.77	-21.81	1.82	0.2	2.83	15
F3	-22.72	2.47	-19.84	1.40	0.1	2.91	16
F4	-21.89	2.63	-20.69	2.11	0.1	1.29	17
F5	-20.89	2.66	-19.44	1.92	0.05	1.73	18
F6	23.50	0.65	25.97	1.00	0.1	2.50	6
F7	23.49	0.97	24.51	1.18	0.05	1.04	9
F8	22.36	1.94	23.66	2.51	0.05	1.34	16
F9	21.24	1.93	22.59	2.47	0.05	1.47	17
F10	20.56	2.11	21.87	2.63	0.05	1.40	18
F11	19.53	2.09	20.96	2.63	0.05	1.53	19
F12	-24.60	0.72	-24.42	0.68	0.05	0.18	6
F13	-13.20	2.60	-11.40	2.20	0.50	1.90	22
F14	11.45	1.80	13.70	2.60	0.05	2.40	22

TRAVAUX DE RÉPARATION DU BÉTON EXPOSANT DES CÂBLES DANS LA SEMELLE INFÉRIEURE QUI PRÉSENTENT DE LA CORROSION

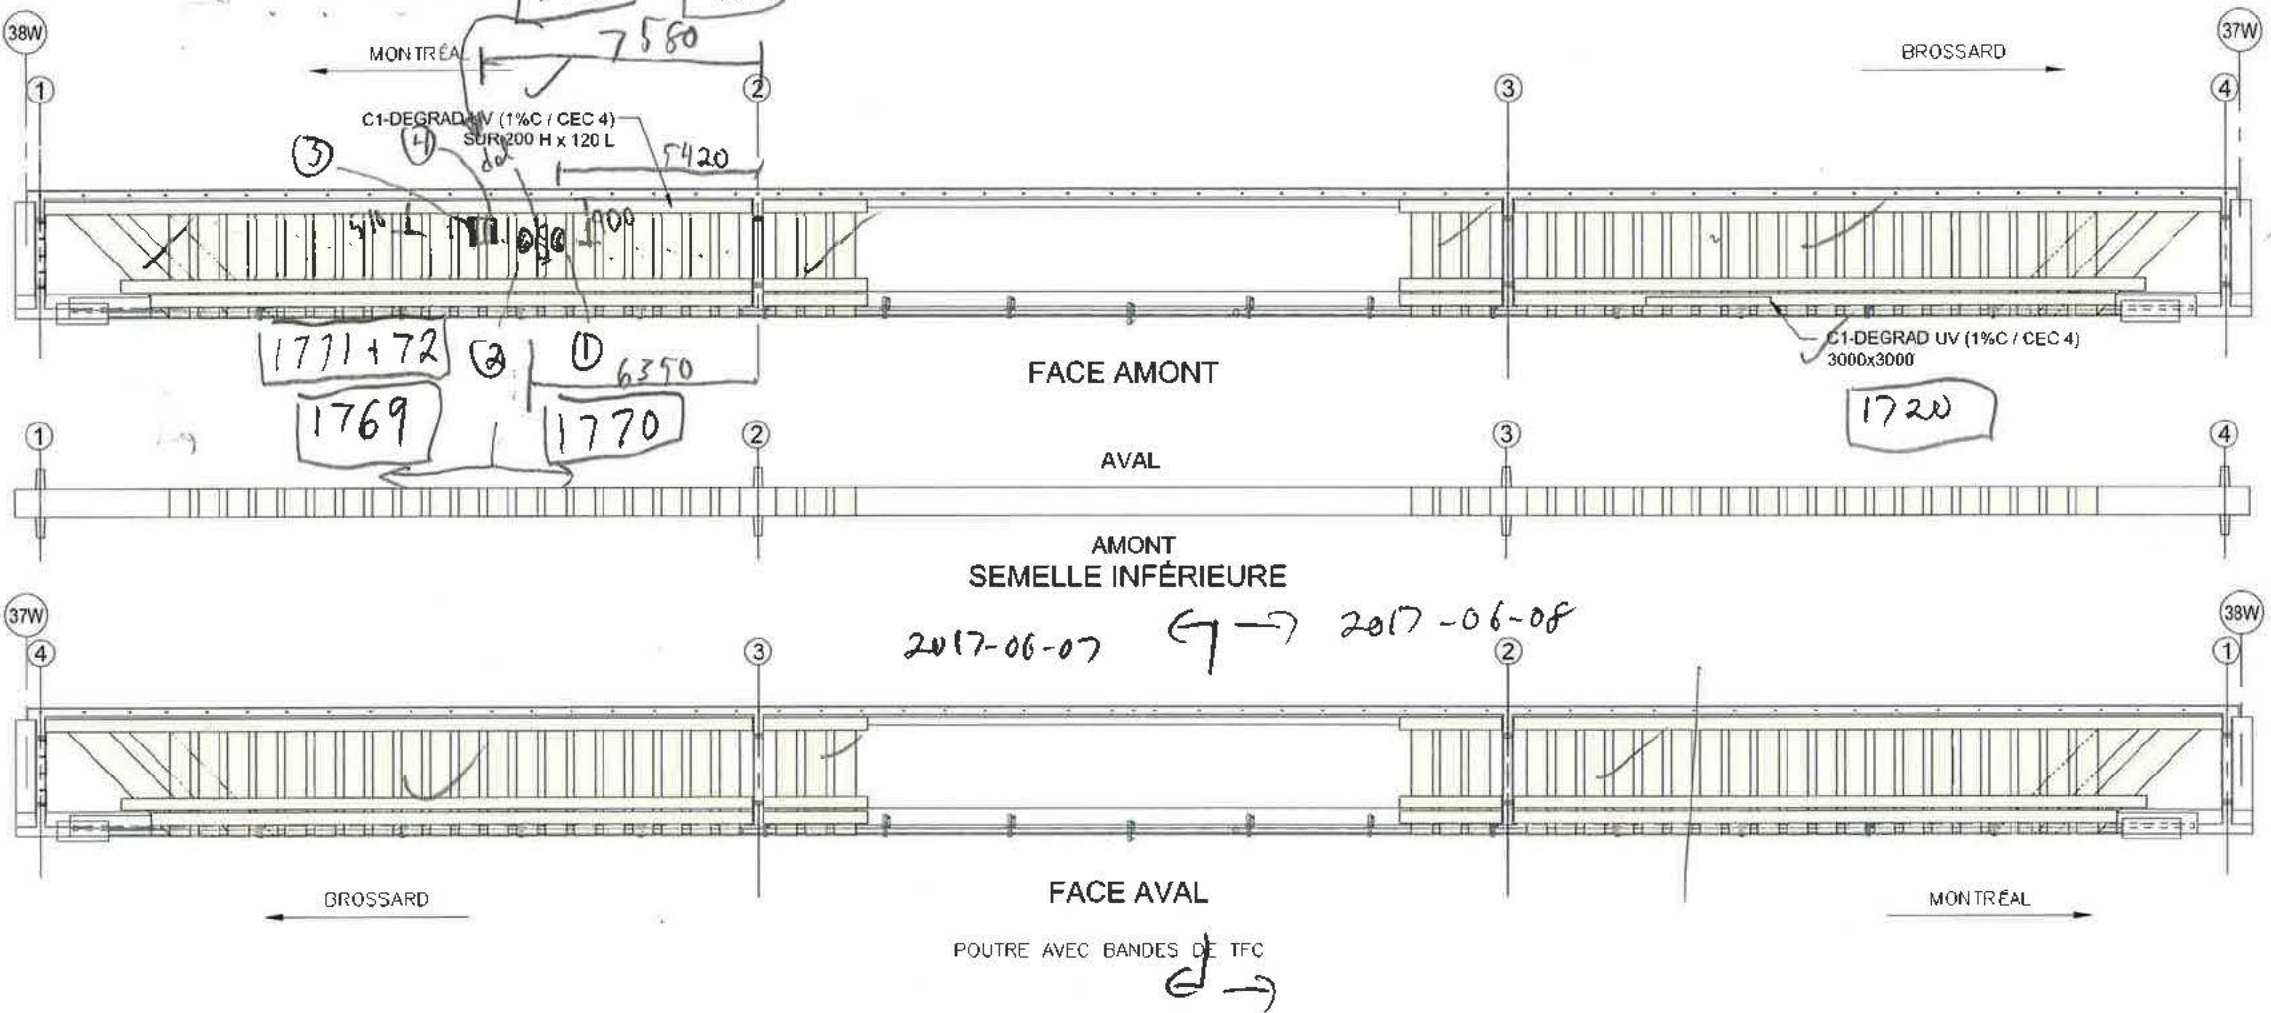
Inspe: [REDACTED]	Section: SECTION 5
Date: 2017-06-07 / 2017-06-08	Localisation: 37W-38W
	Élément: P7 RENFORT-PRFC

COMPOSANT	TYPE	TOTAL INSPECTÉ	UNITÉS	L'ÉTAT DU MATÉRIAU				CEC
				A	B	C	D	
BANDES DE TFC	P			98	0	2	12	11
ANCRAGES MÉCANIQUES	P			N/A	N/A	N/A	N/A	N/A
RENFORT-PRFC								4

RÉFÉRENCE	COMMENTAIRE
	C1-DEGRAD UV (1% C / CEC 4)
1.	C1 - Decall sub (460x660)
2.	C1 - decall sub (490x370)
3.	C1 - " " (140x360)
4.	C1 - " " (140x400)

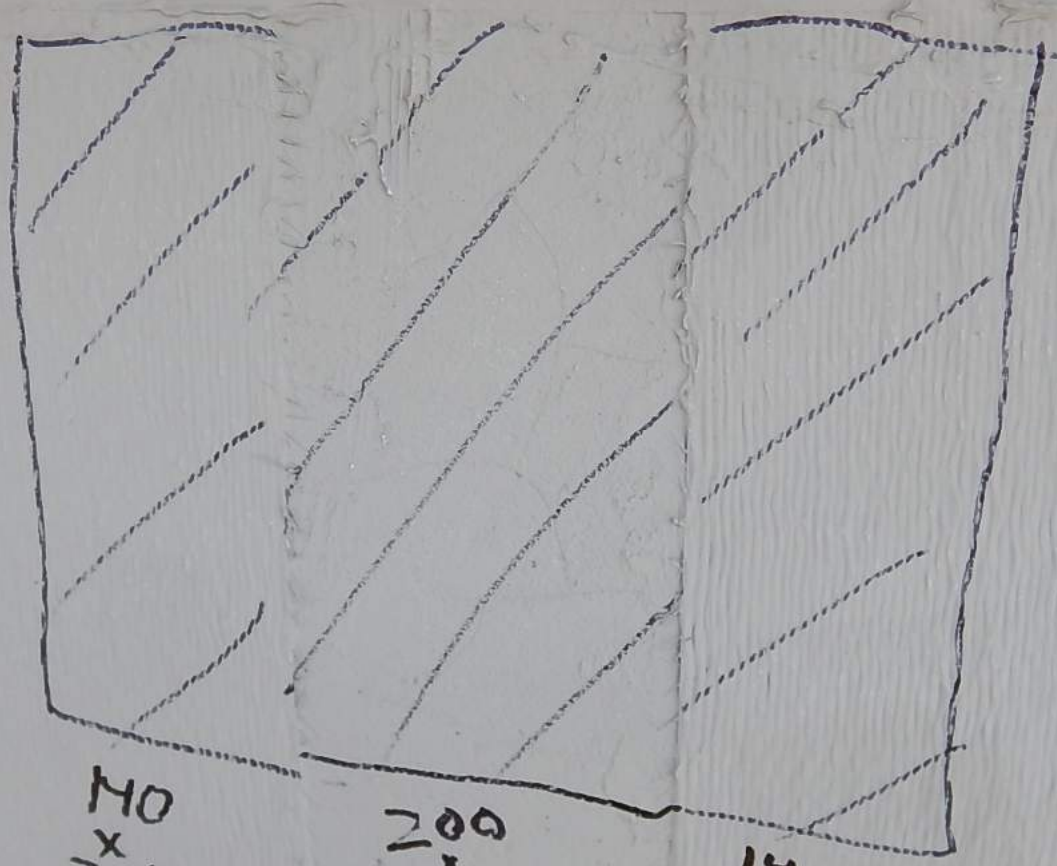
140
x
360

200
x
380

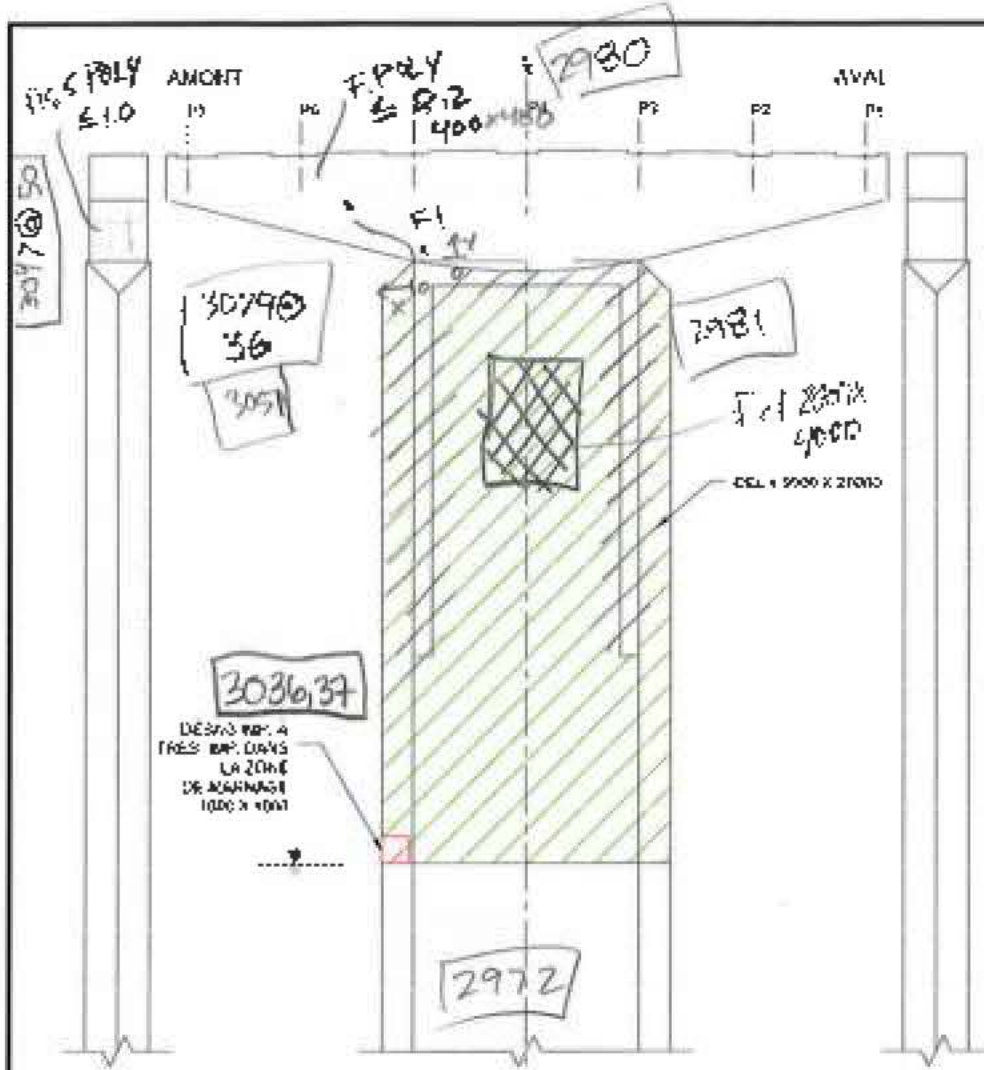
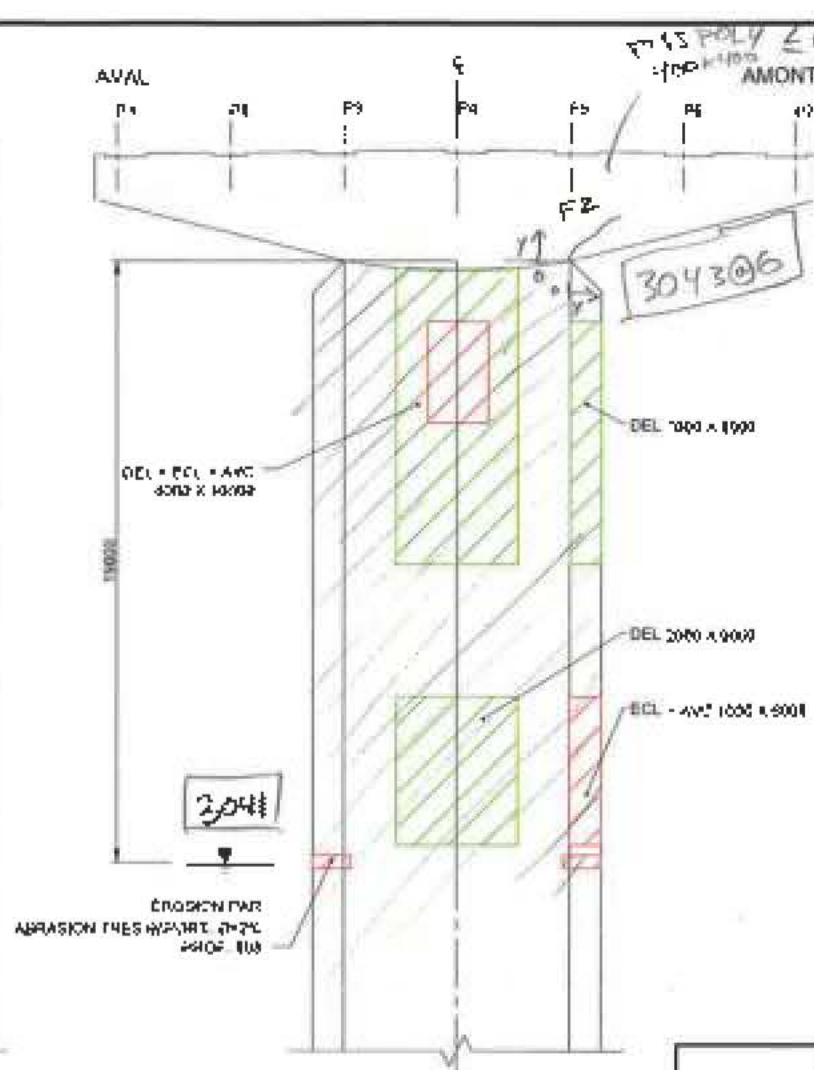
7.13 Pile 14W, chevre

Delamination et éclatement généralisé sur le fût.

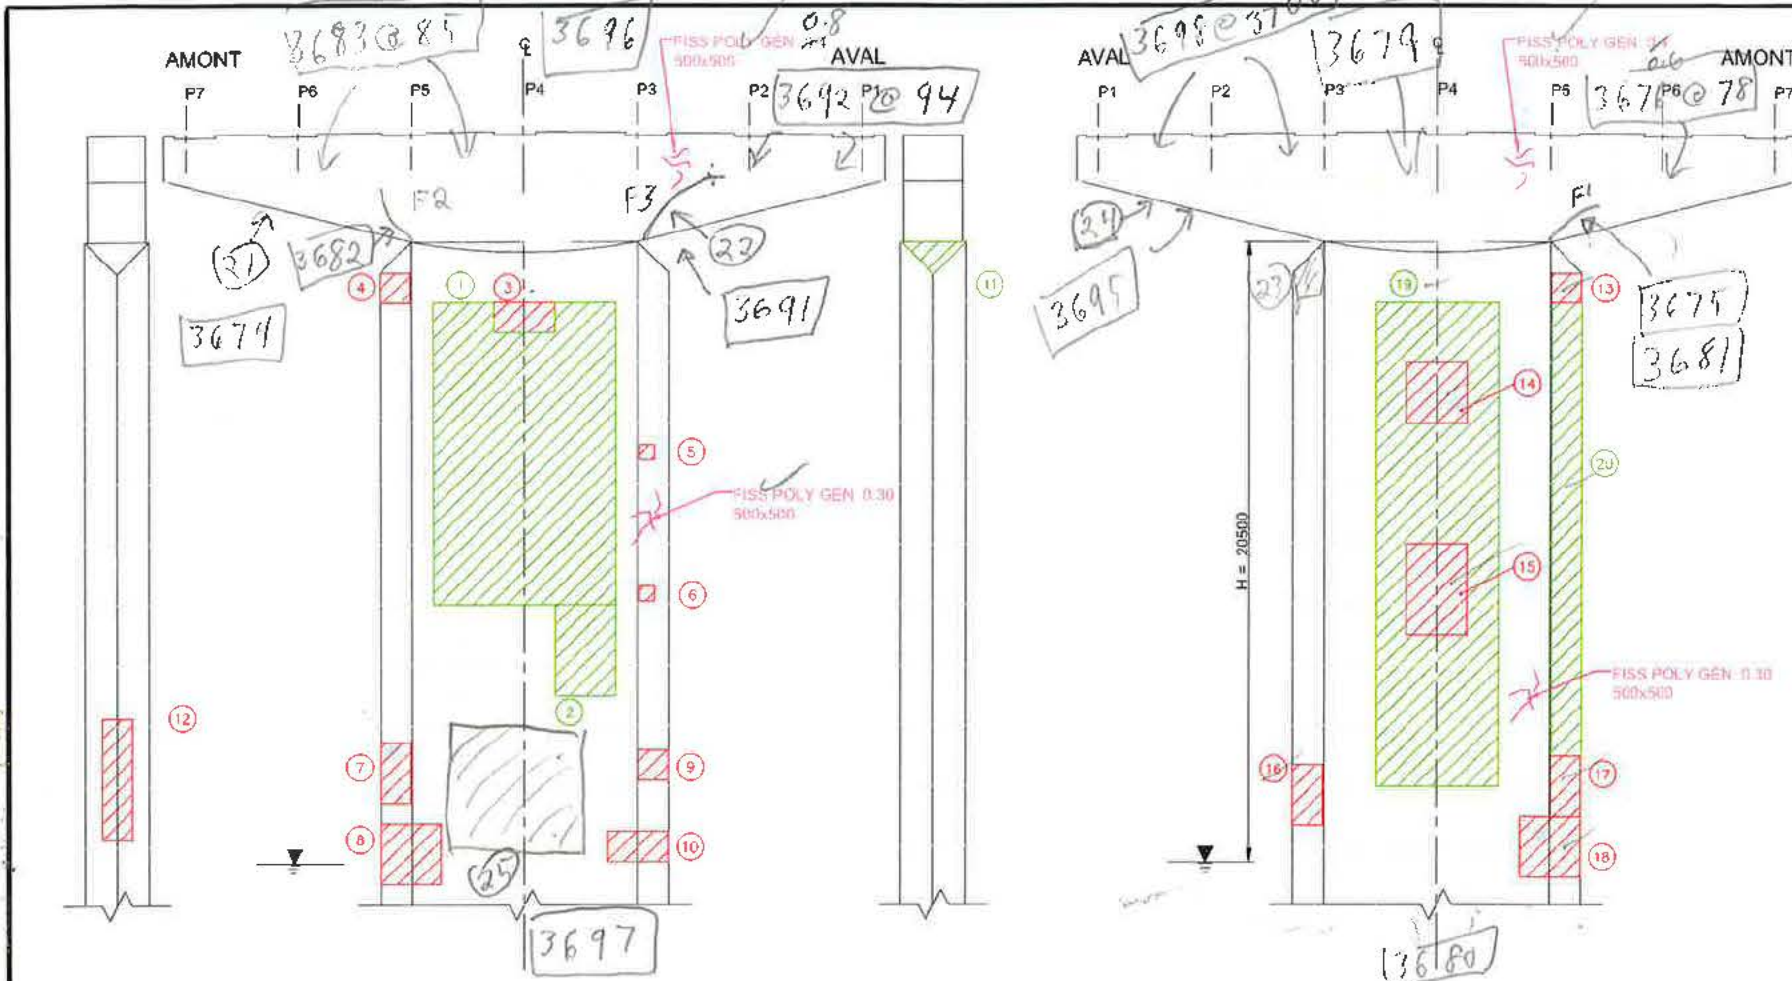
- Commentaire(s):
1. DEL 8000x10000
 2. DEL 2000x3000
 3. ECL+AVC 2000x1000
 4. ECL+AVC 1000x1000
 5. ECL+AVC 500x500
 6. ECL+AVC 500x500
 7. ECL+AVC 1000x2000
 8. ÉROSION PAS ABRASION IMPORTANTE+AVC 2000x2000 (150 PROF.)
 9. ECL+AVC 2000x2000
 10. ÉROSION PAR ABRASION IMPORTANTE+AVC 2000x1000
 11. DEL 1500x500
 12. ECL+AVC DERRIÈRE PLAQUE D'AVANT-BEC 1000x4000
 13. ECL+AVC >30% 1000x1000
 14. ECL+AVC 2000x2000
 15. ECL+AVC 2000x3000
 16. ECL+AVC 1000x2000
 17. ECL+AVC SECTIONNÉ 1000x2000 (1%D)
 18. ÉROSION PAR ABRASION+AVC 2000x2000 (200 PROF.) (1%D)
 19. DEL 4000x16000
 20. DEL 4000x15000

21. Q1 - fiss poly ≤ 0.8 (75x8)
22. Q1 - fiss cis 1.0 (1%D, cEC=1)
23. H/s à décap. Tris imp (1000x1500)
24. Q1 - fiss poly ≤ 1.0
25. del 4000x4000

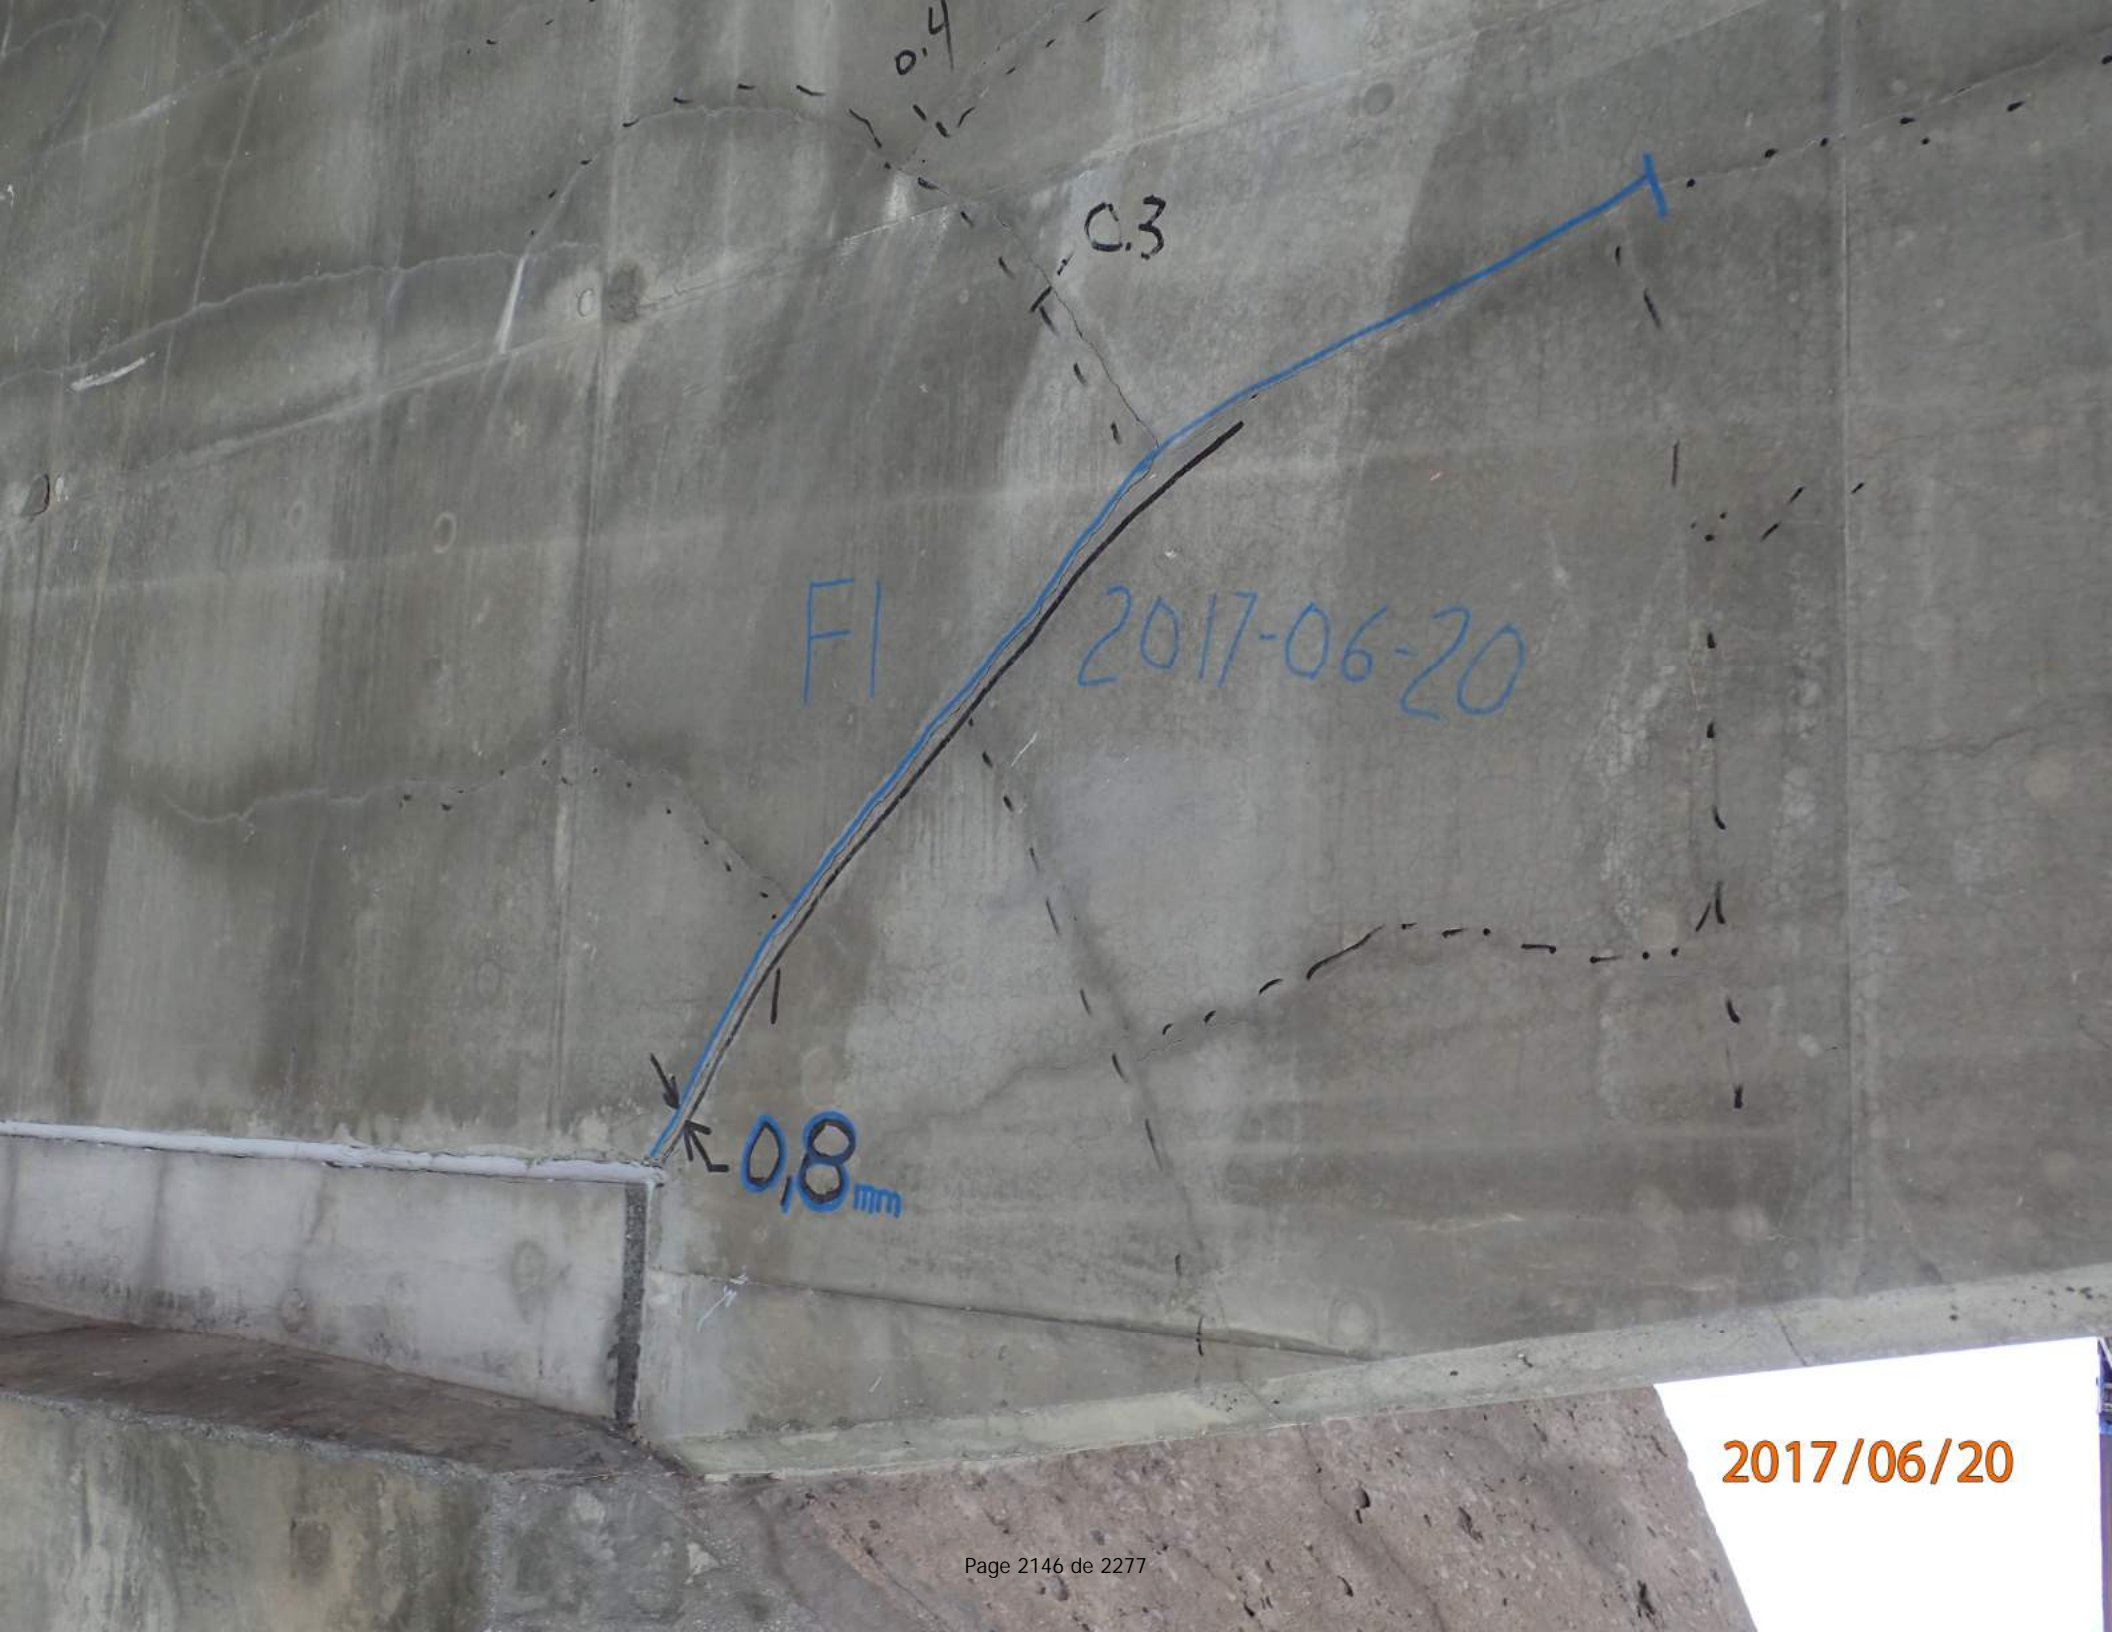
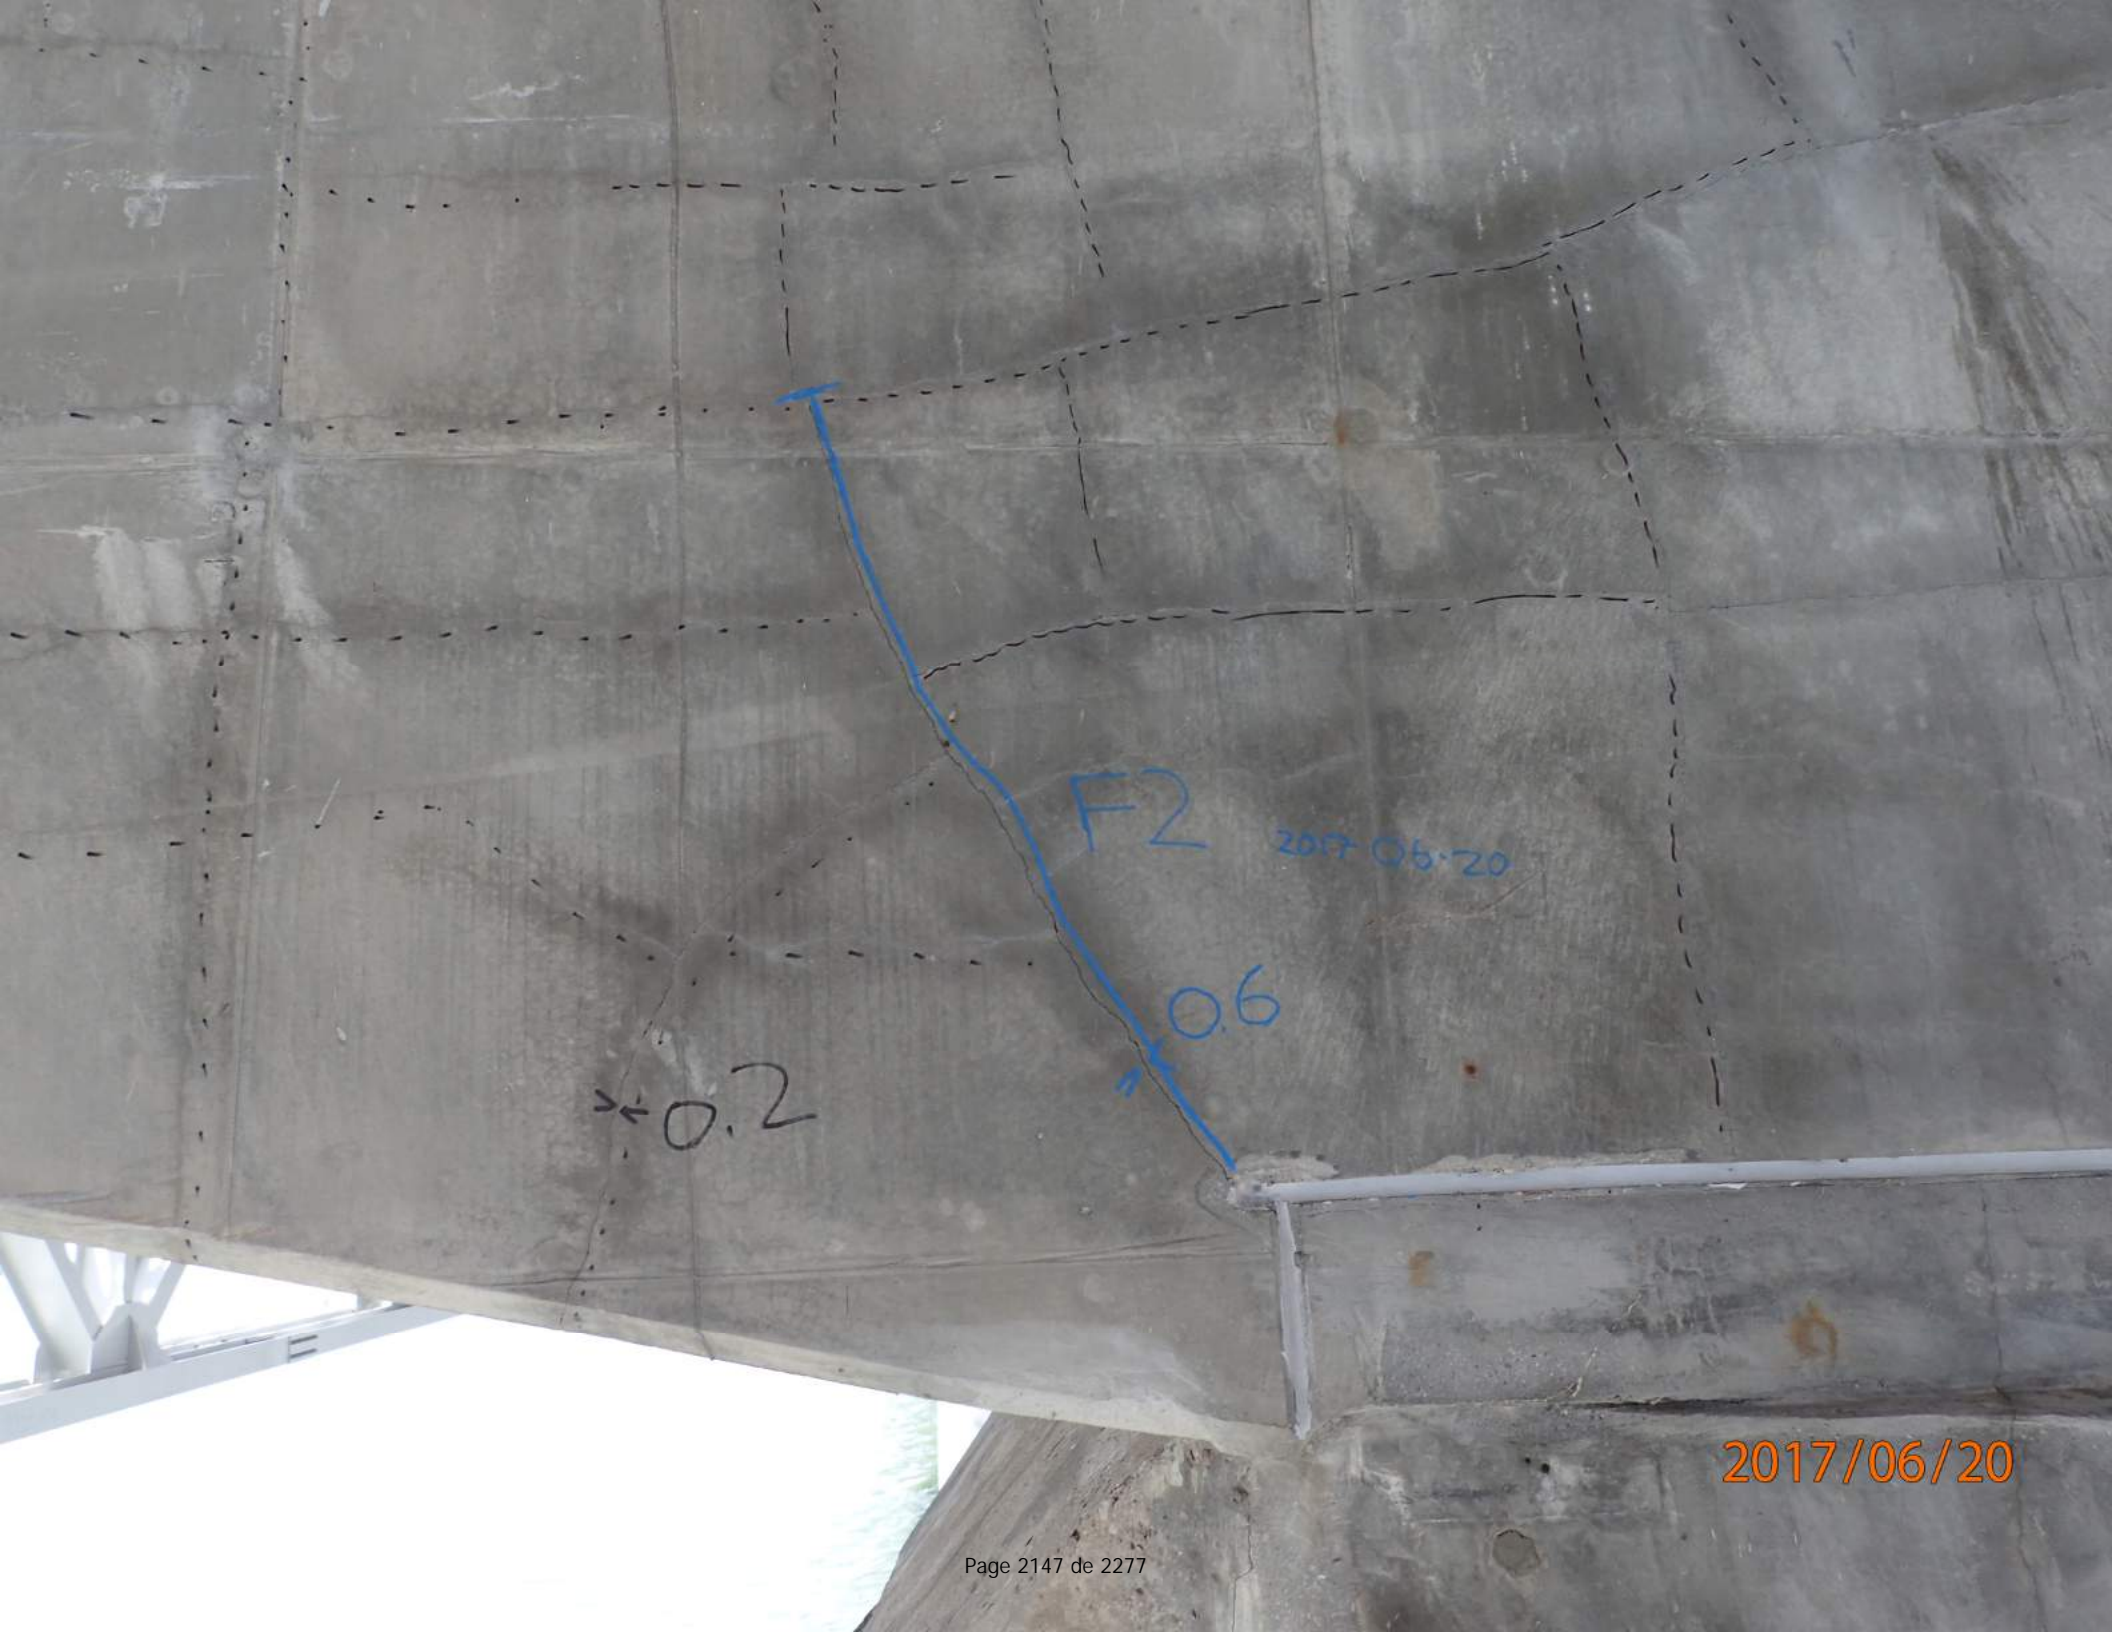
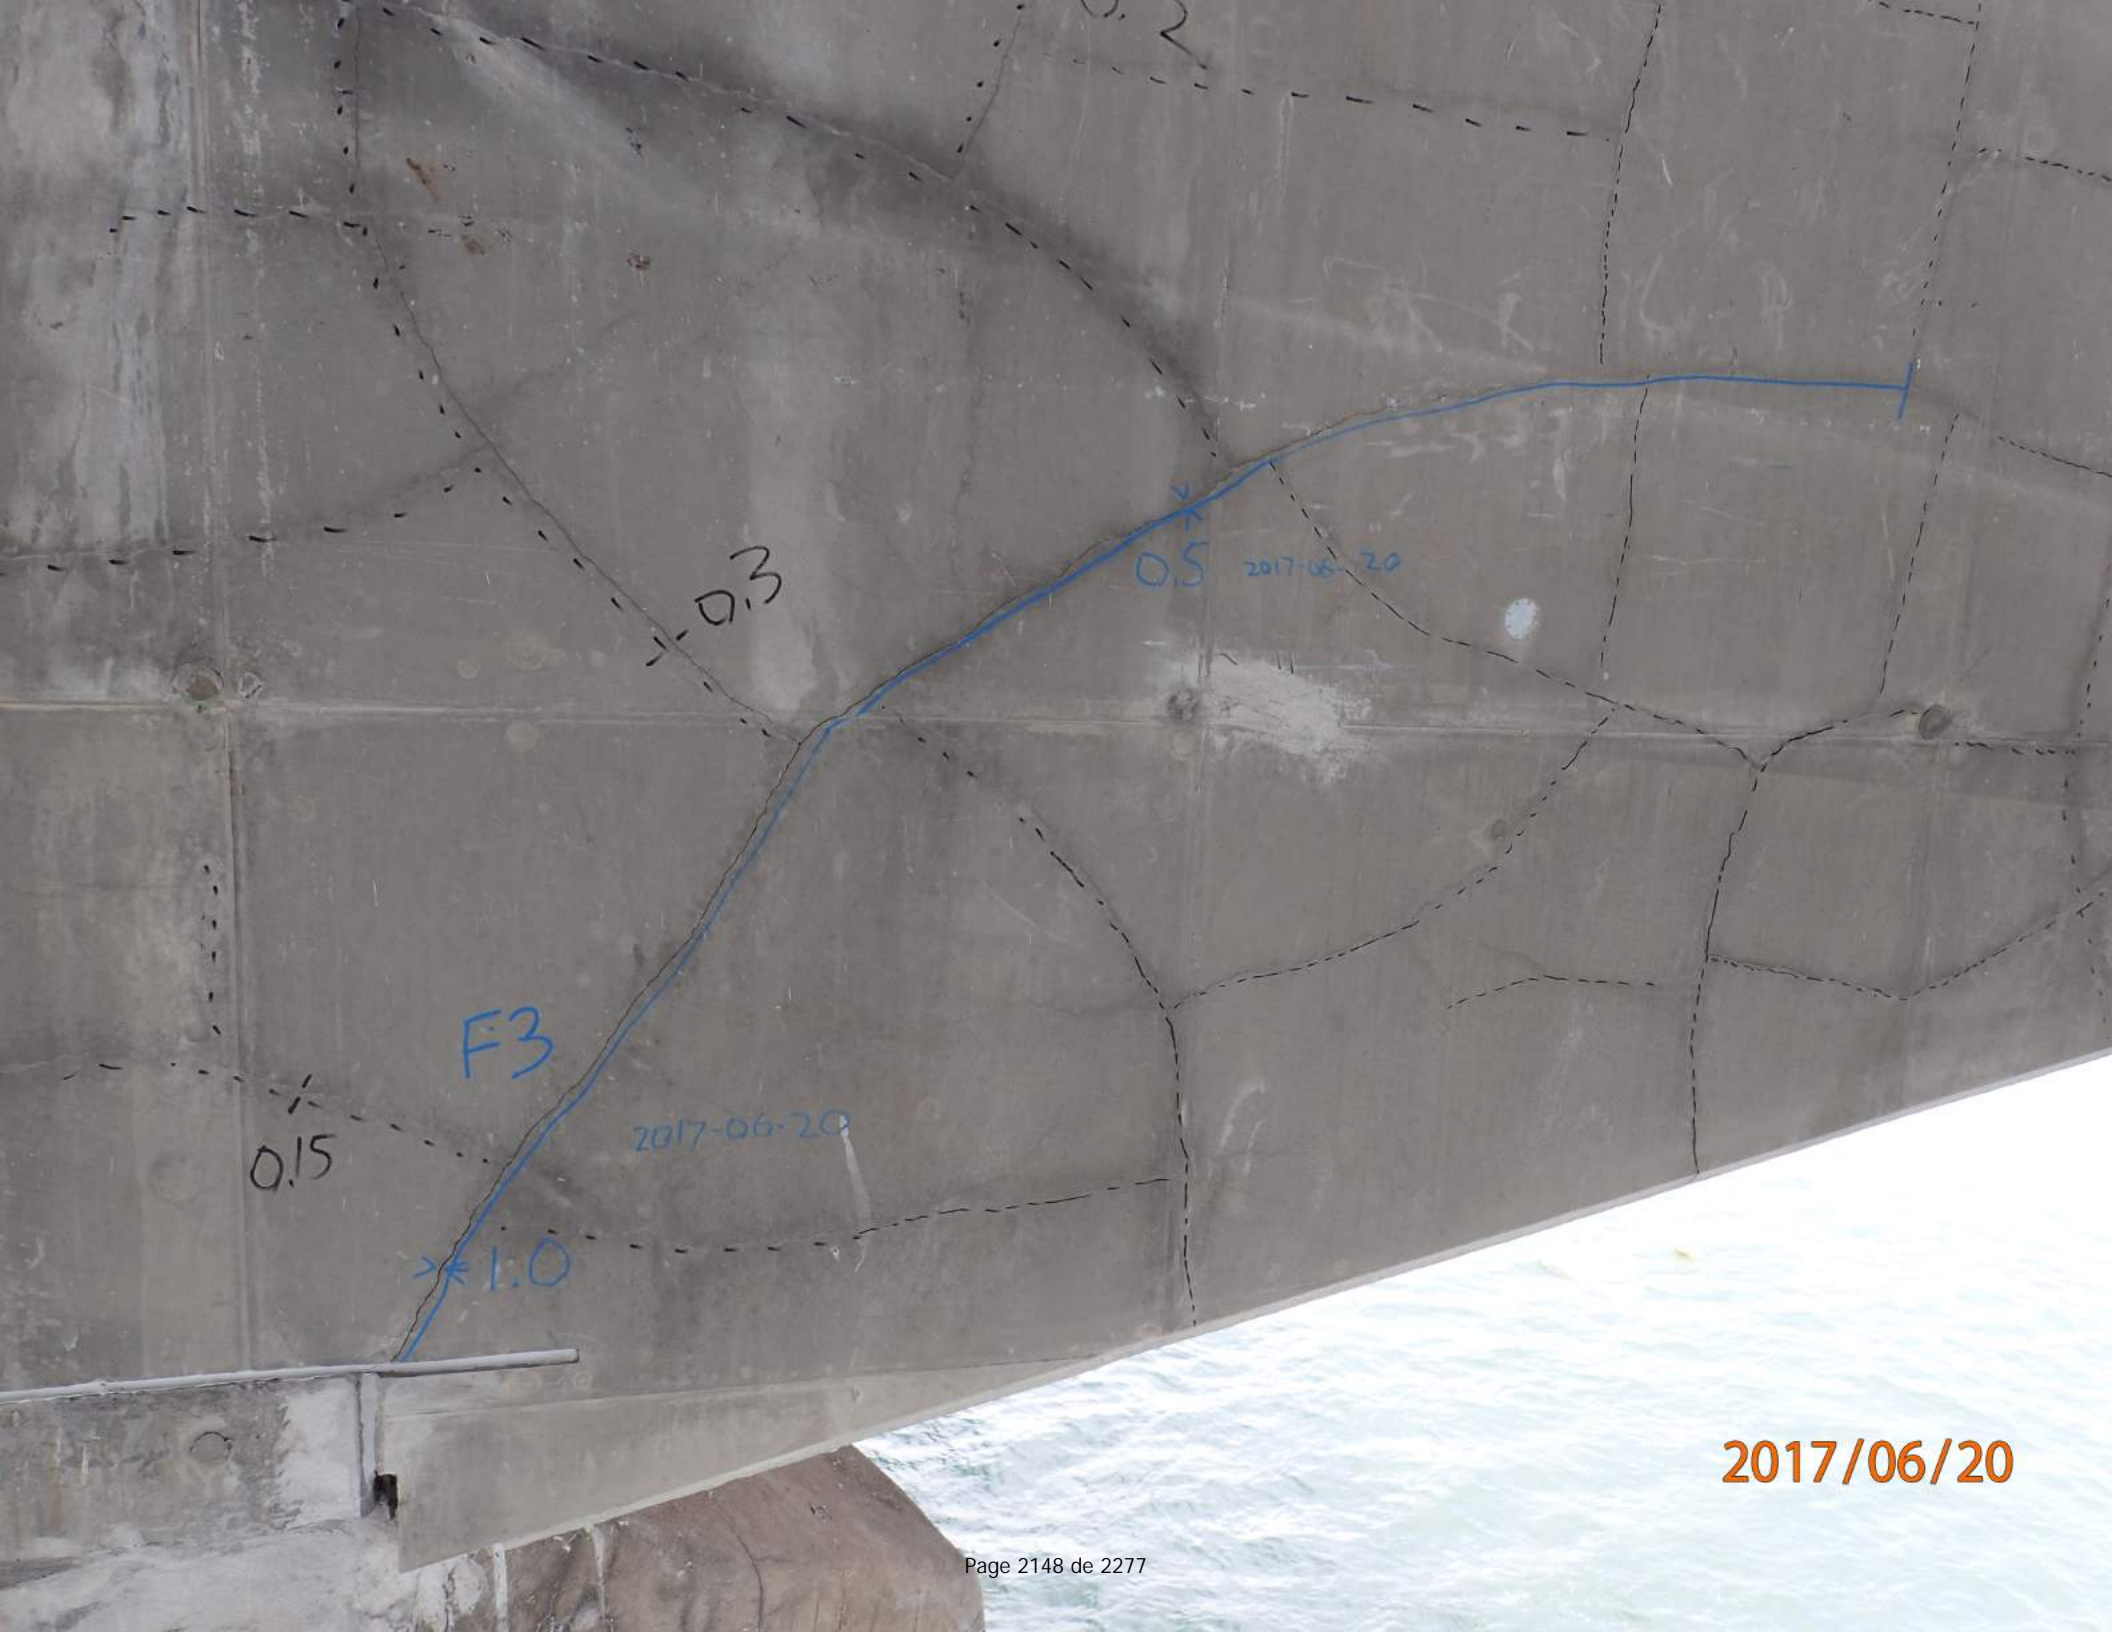
Inspecté par: [Redacted]
 Date: 2017-06-20
 Section: SECTION 5
 Localisation: 11W
 Élément: FÛT ET CHEVÊTRE

Élément	Total inspecté	Unité	État du matériau				CEC
			A	B	C	D	
CHEVÊTRE	172	m ²	90	60	0	17	11
FÛT	416	m ²	0	36	60	47	3

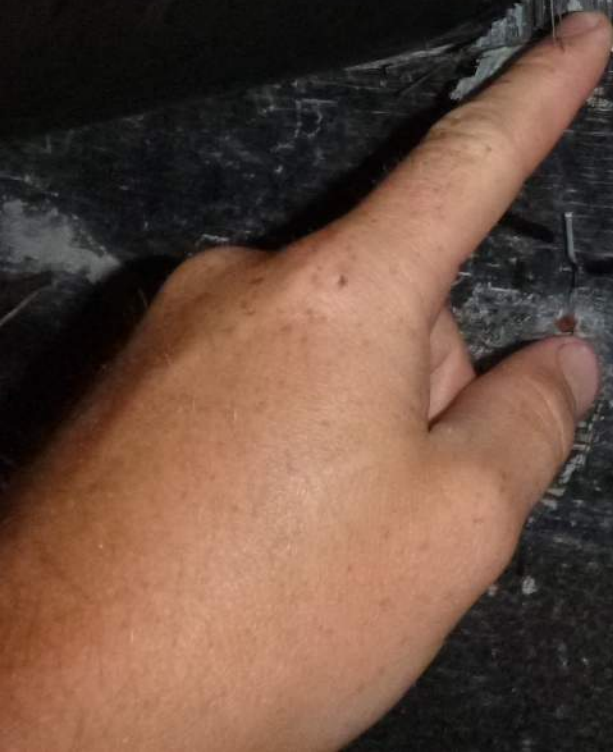
7.19 Travée 28W-29W, PRFC diaphragme intermédiaire

100 x 130

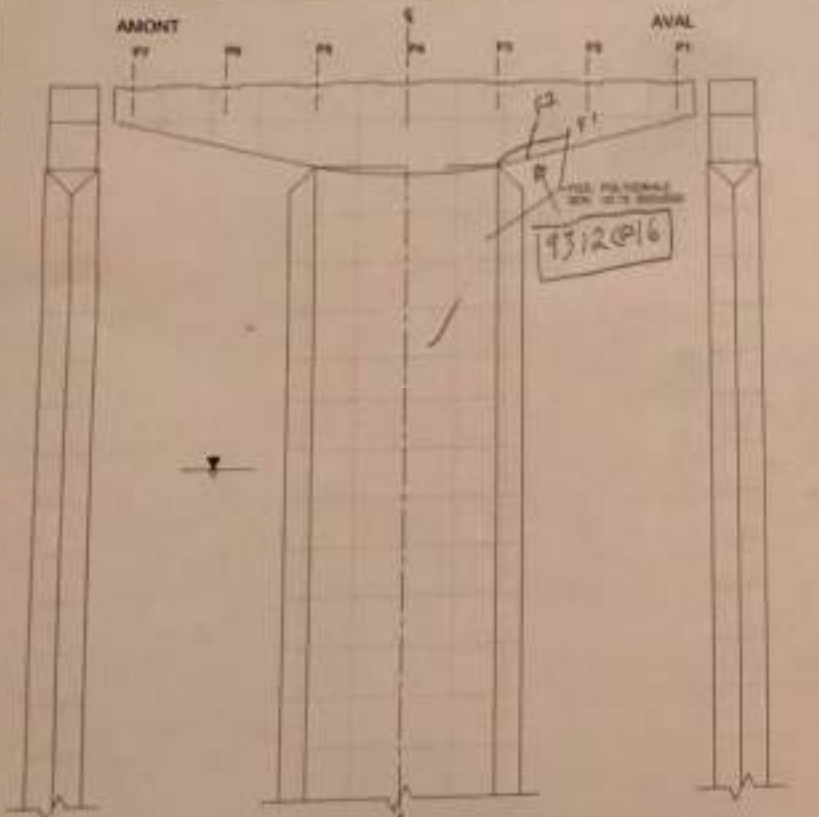
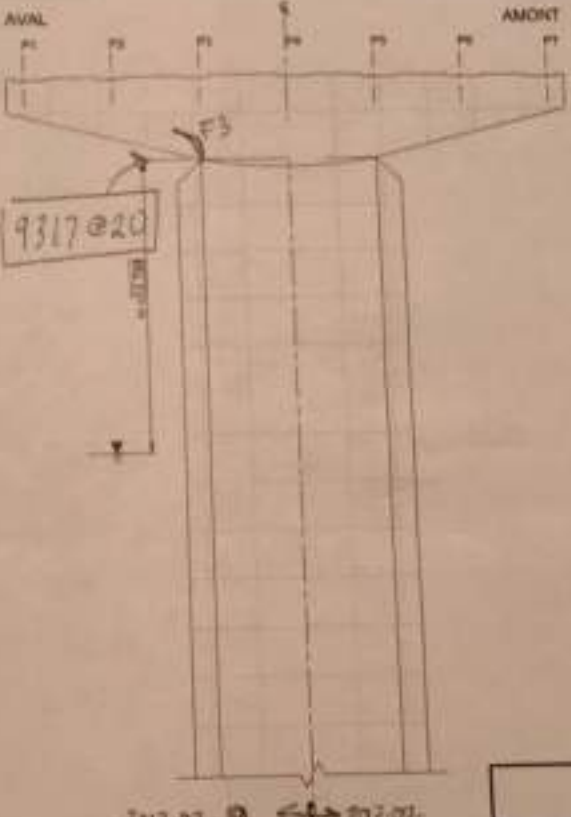
7.22 Pile 31W, chevette

X1	V1	X2	V2	durée	L
F1	0	2,128	1,170	0,430	0,6	1,200
F2	0,598	0,070	0,610	0,707	0,7	0,830
F3	0,08	0,6	0,48	0,57	0,35	0,75
