Ponts
**JACQUES CARTIER +
CHAMPLAIN**
Bridges
Canada

*Pont Champlain, Services de consultant,
Inspections annuelles des sections 5,
6 et 7 et services d'assistance pour
Inspection sur demande (2015-2018)
Contrat **62450***

Rapport d'inspection 2017 – Version finale
Janvier 2018

CHAPITRE 5. PHOTOGRAPHIES DES INSPECTIONS

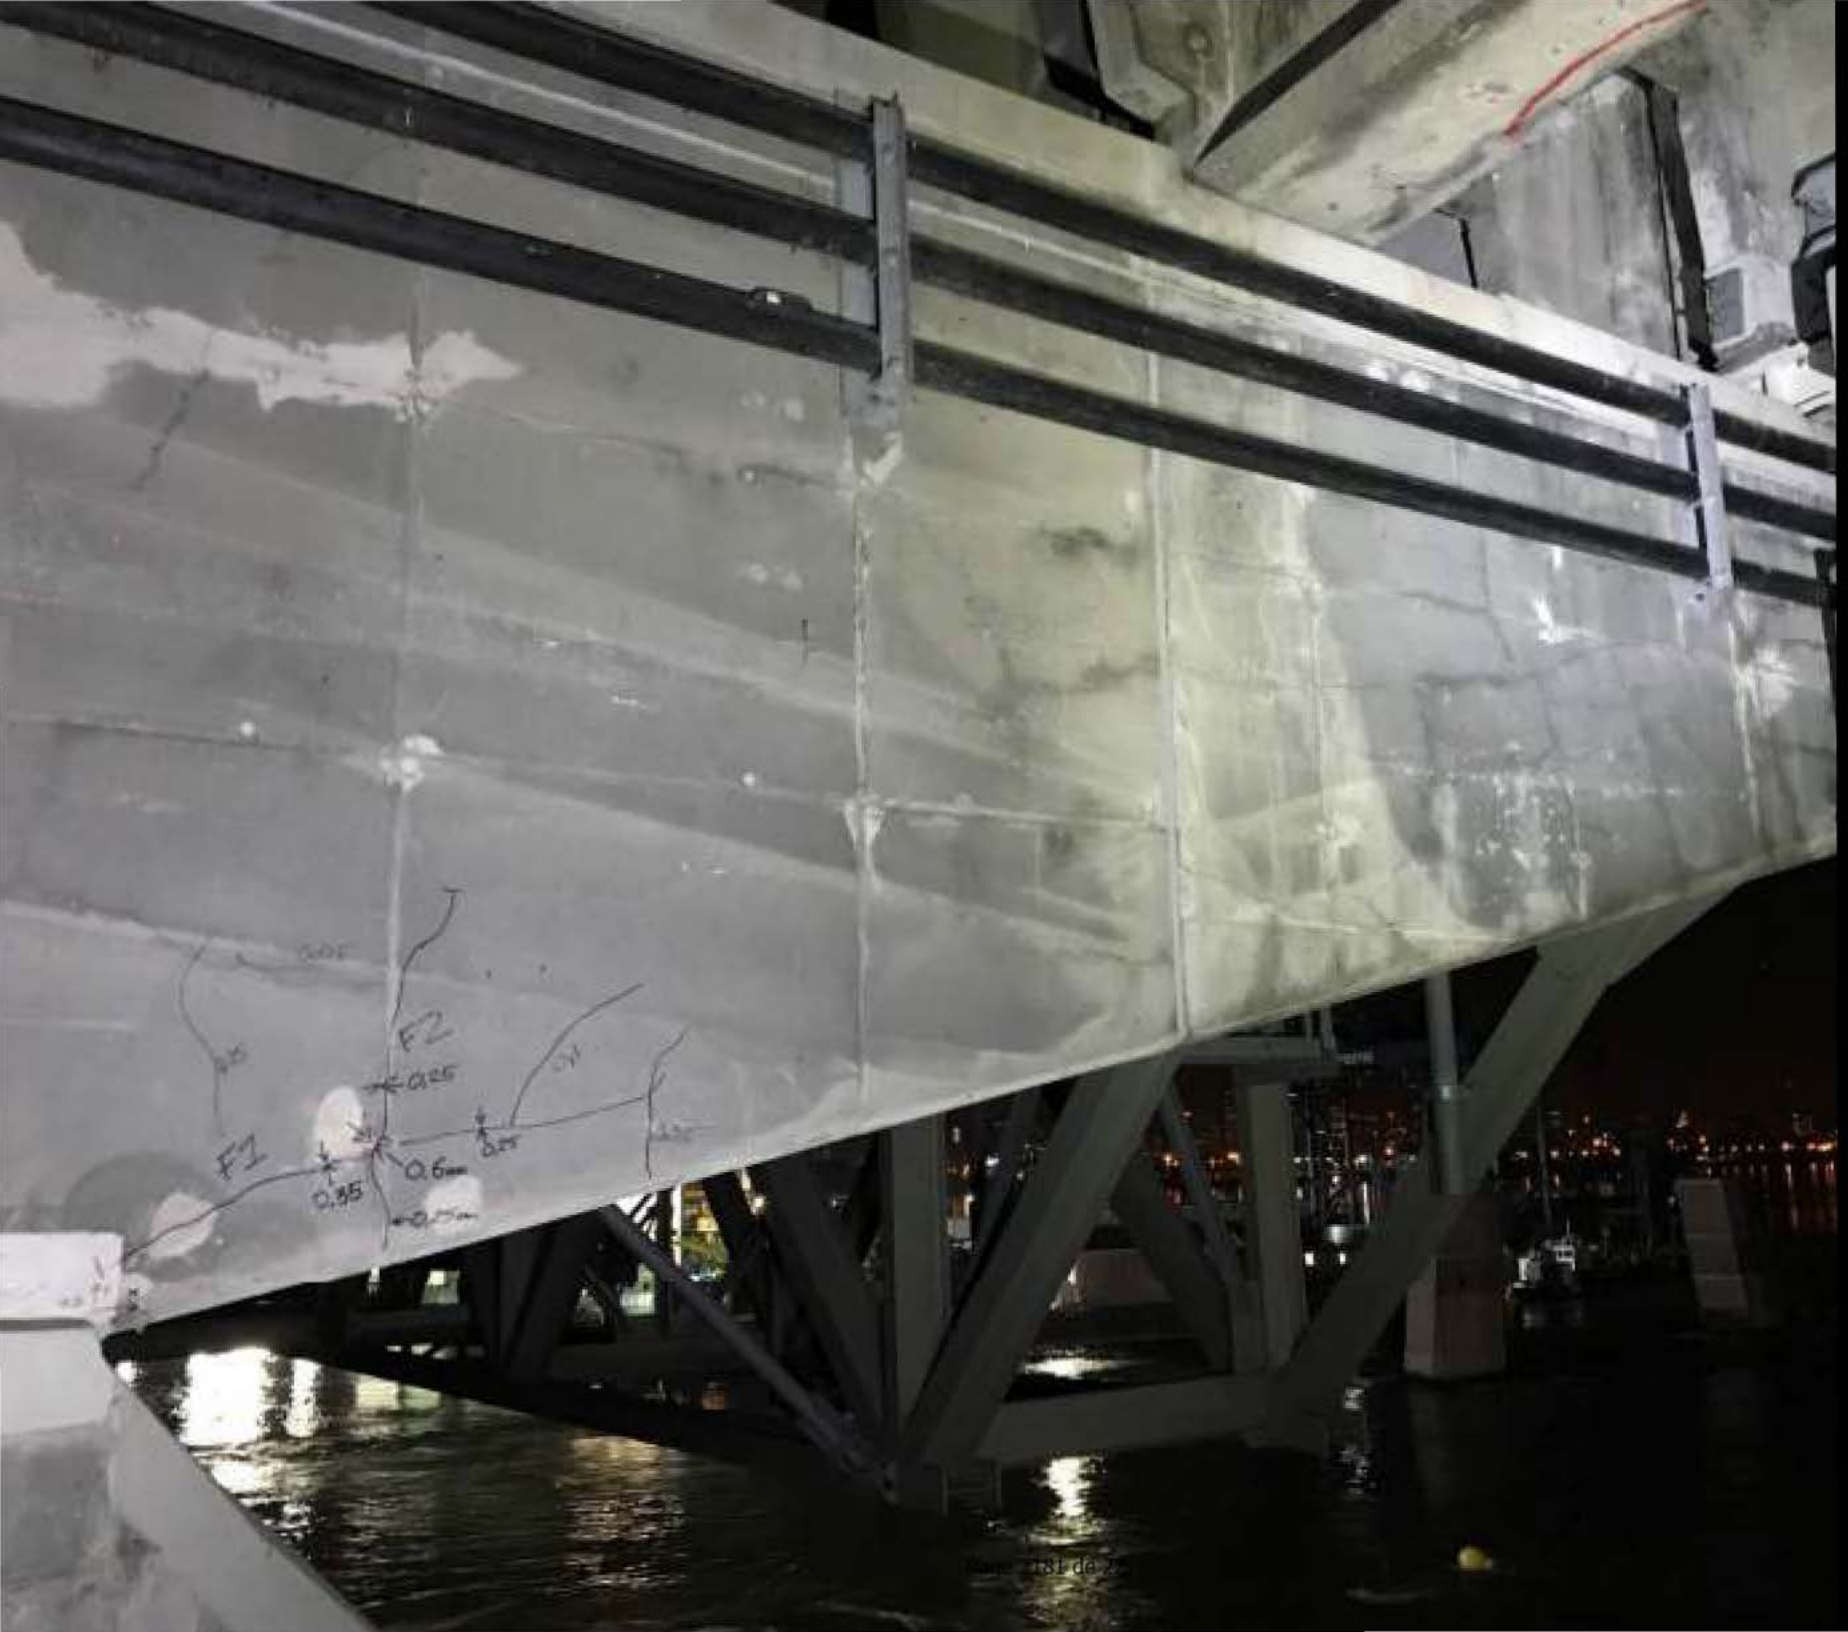
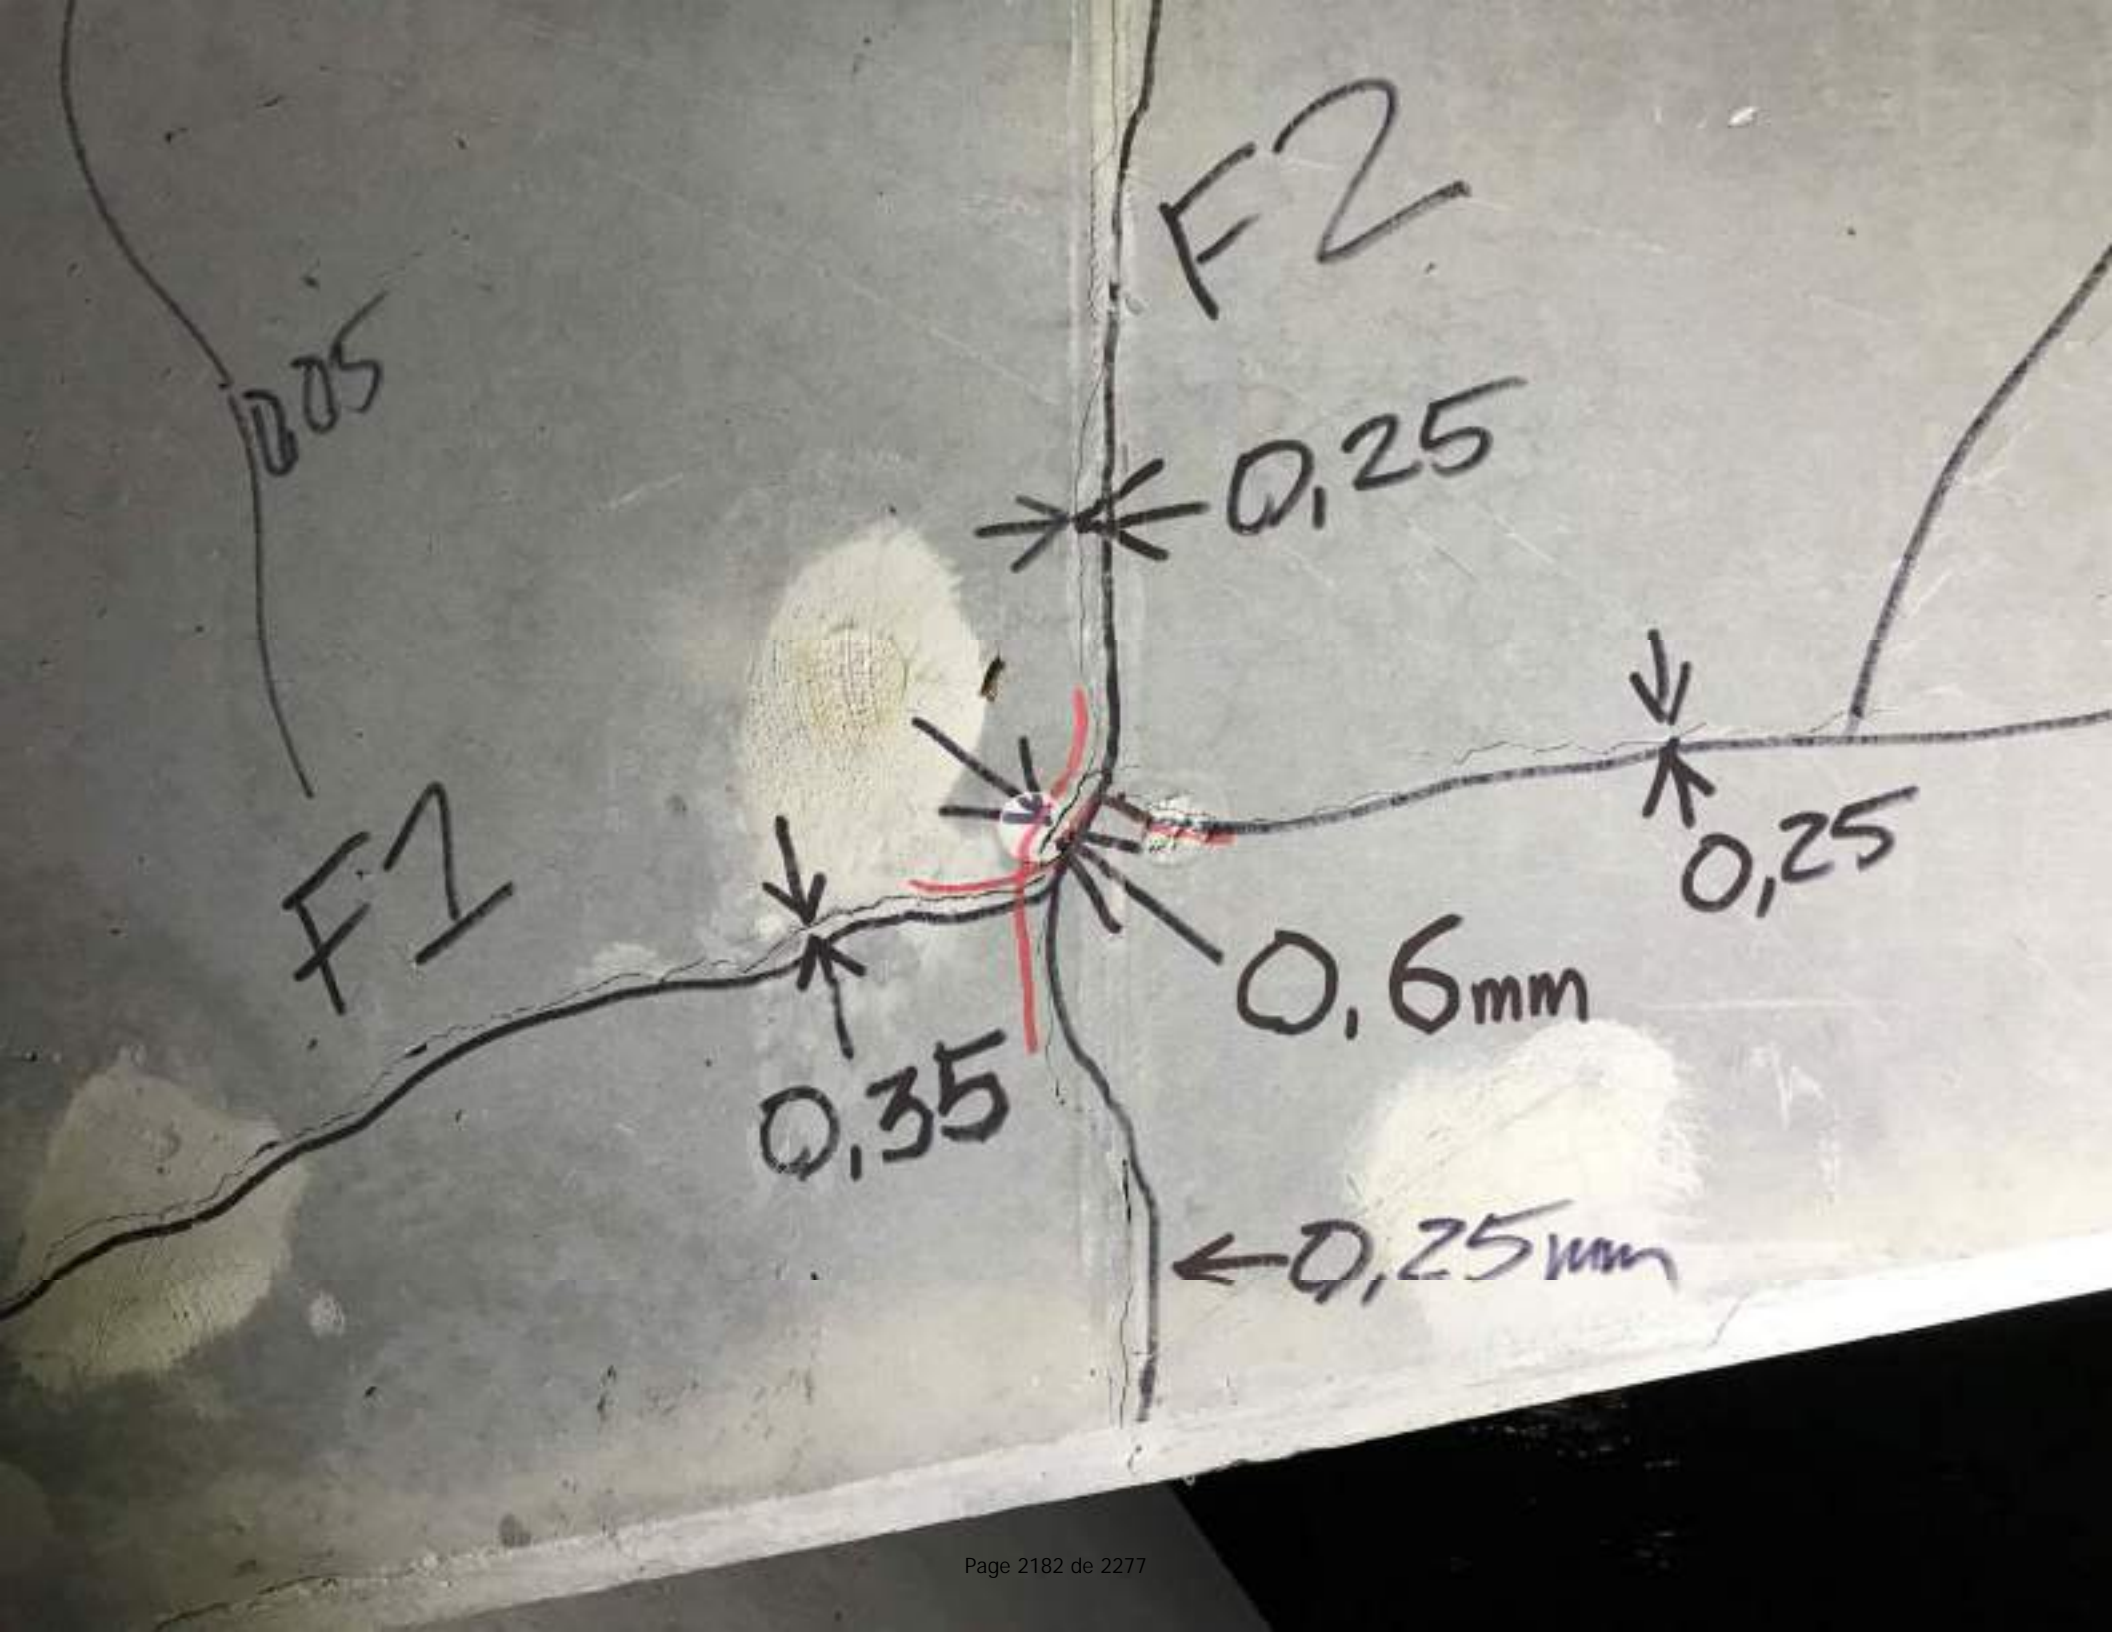
CONSULTING Société 1346 Inc.		Inspection des sections 5, 6 et 7 du pont Champlain 2015-2018				No. Contrat: 82450
				Élément	Total inspecté	Unité	État du matériau	
A	B	C	D					
CHEVÊTRE	172	m ²	80	40	0	1	1	0
FÛT	240	m ²	06	40	0	0	0	0
RÉFORT - CHEMISÉE FÛT	30	m ²	0	100	0	0	0	0
Section: SECTION 5 Localisation: 31W Date: 2017-07-19				Détail: FÛT ET CHEVÊTRE

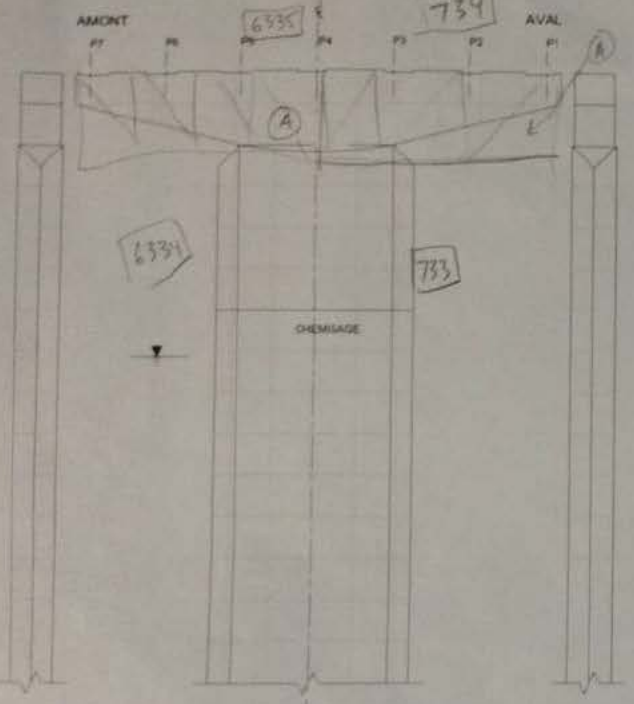
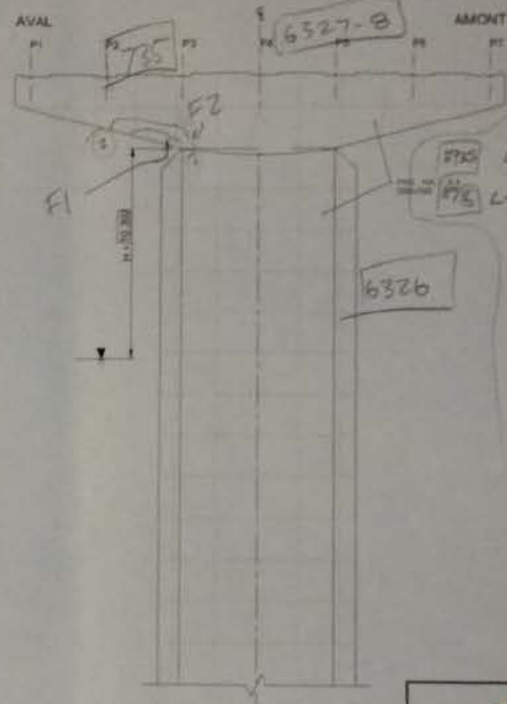
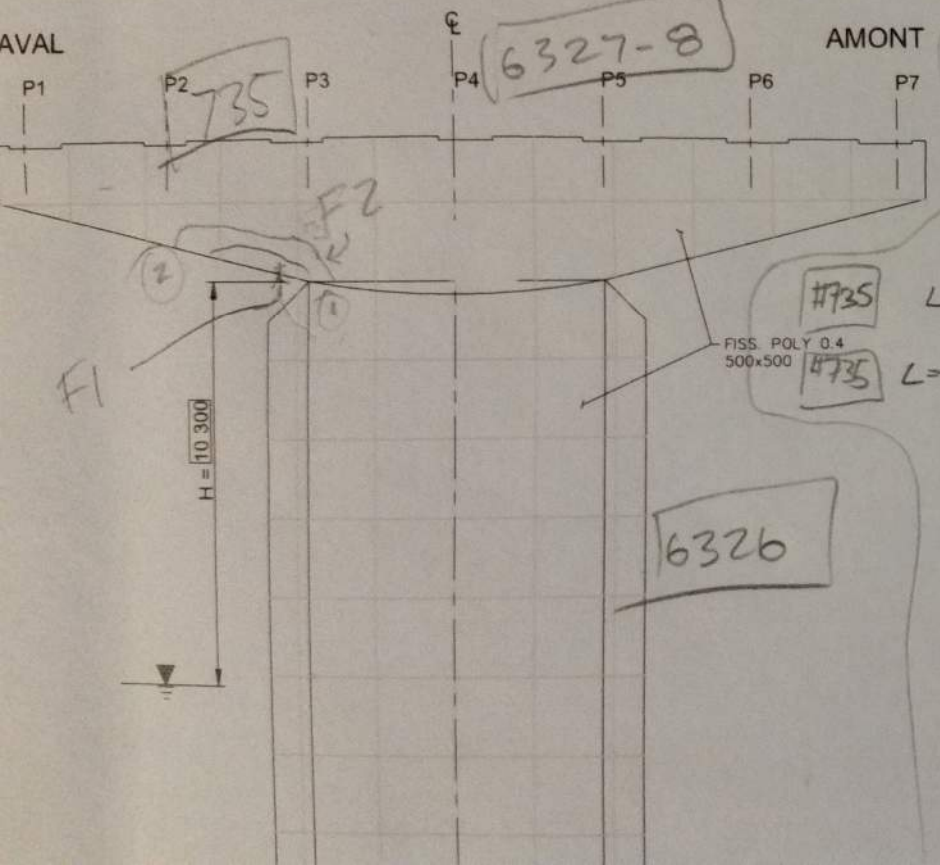
7.23 Pile 35W, chevêtre

A. Élement inaccessible. Plateforme d'entrepreneur.

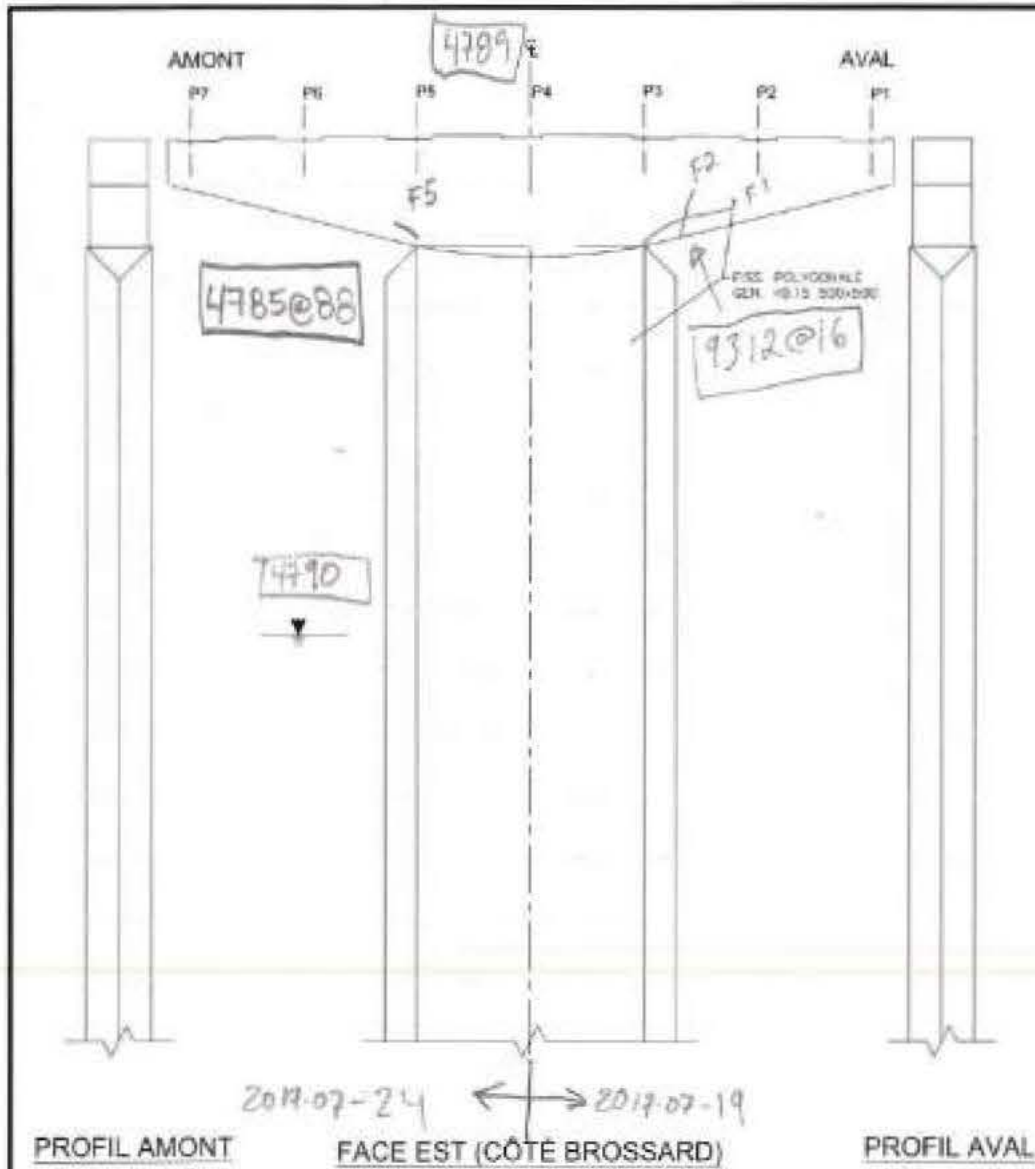
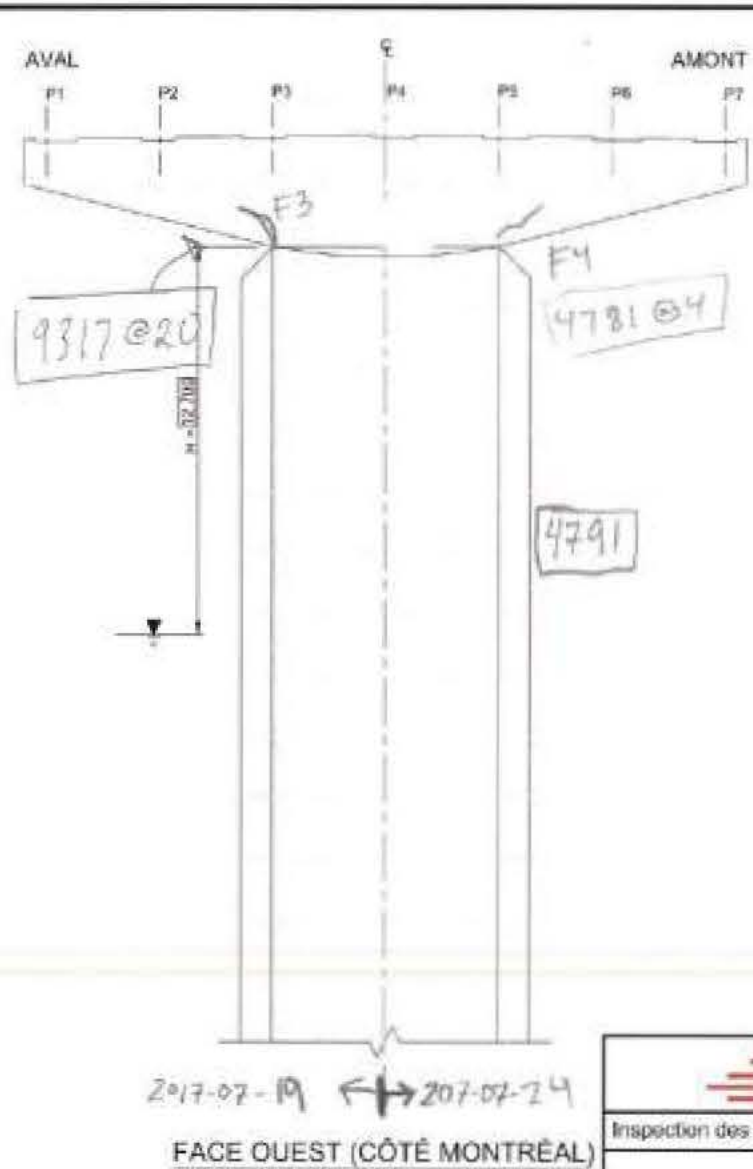
X1	Y1	X2	Y2	Quiv.	L _{max}
F1	0	0.120	1.170	0.430	0.6	1.200
F2	0.540	0.050	0.610	0.900	0.6	0.890
F3	-0.08	0.15	0.48	0.72	0.25	0.75
F4	0	0.16	0.77	0.61	0.25	0.91
F5	-0.02	0.18	0.29	0.35	0.35	0.37

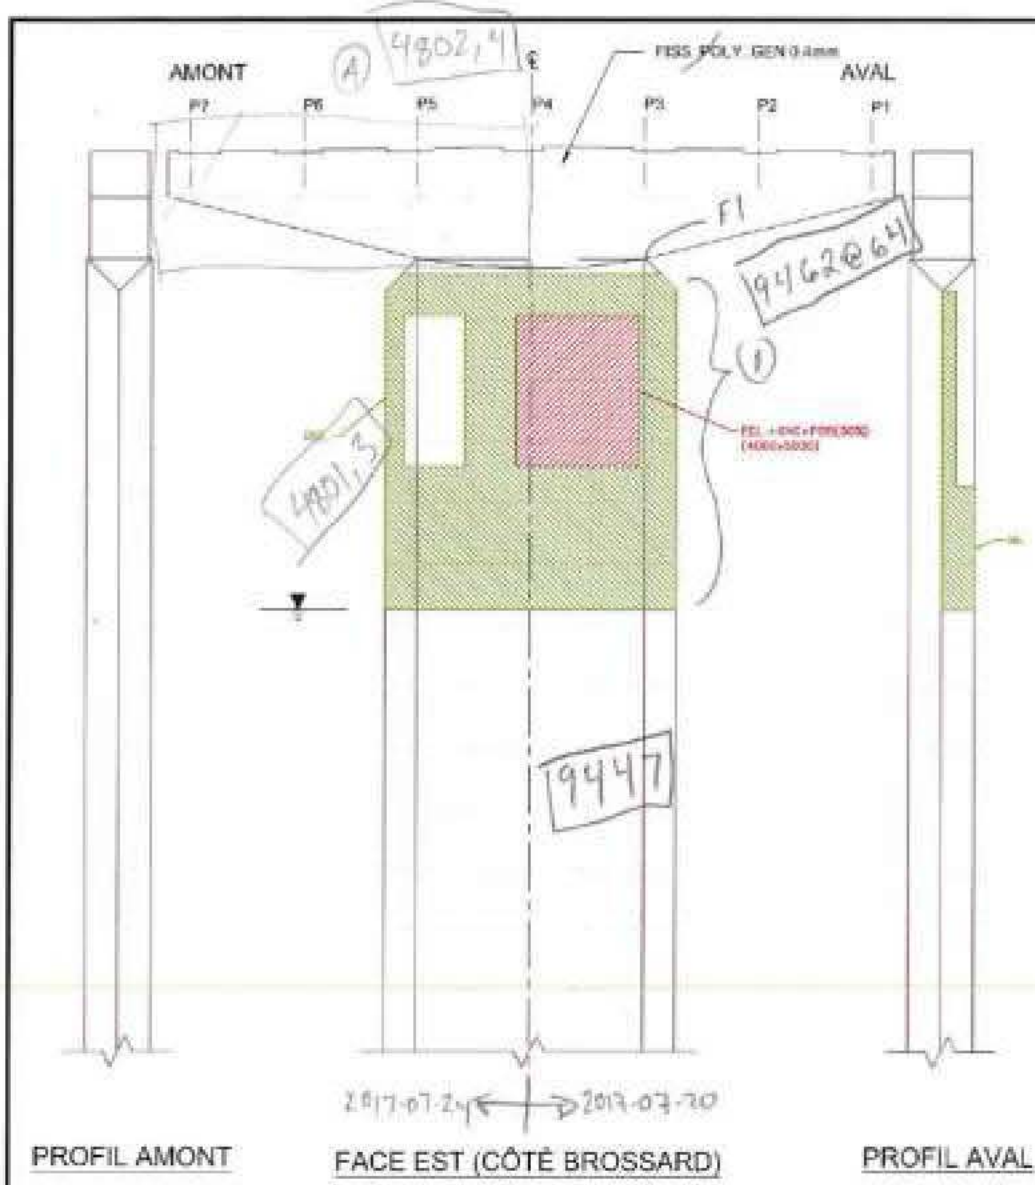
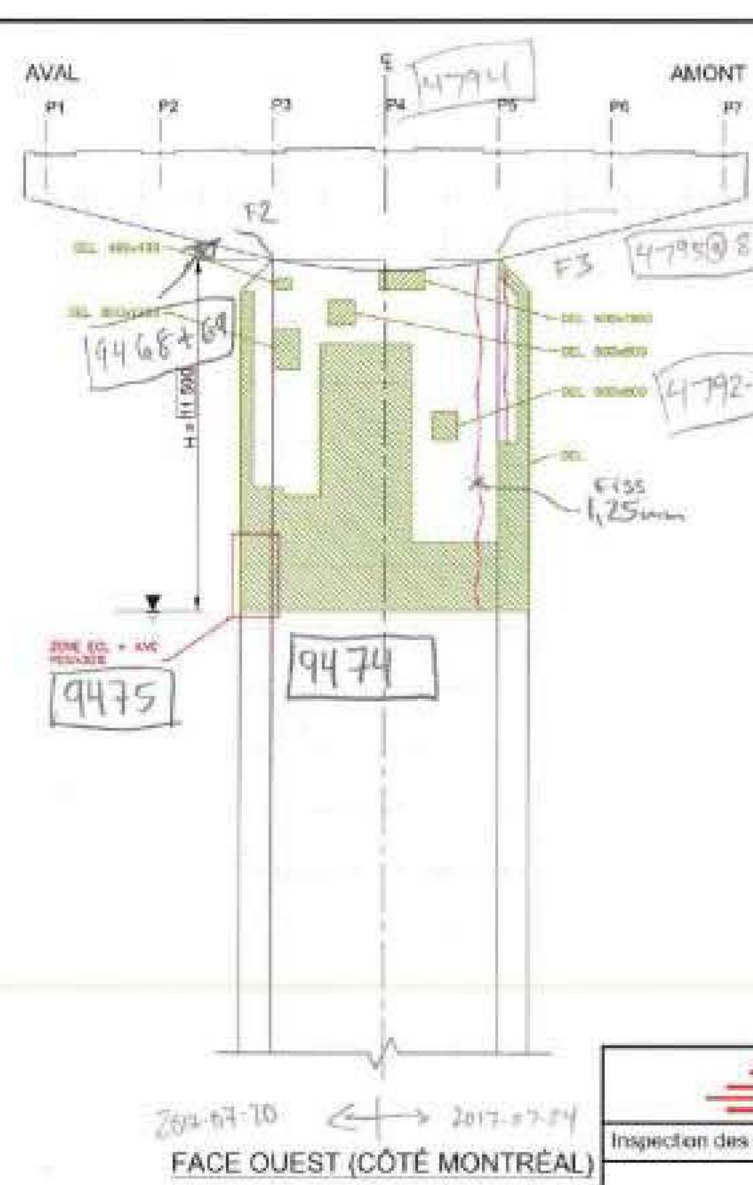
X1	Y1	X2	Y2	ouv.	L	
F1	0	0.180	0.530	0.440	0.15	0.58
F2	0	0.12	1.03	0.54	0.25	1.10
F3	0	0.19	3.07	1.60	0.3	3.70

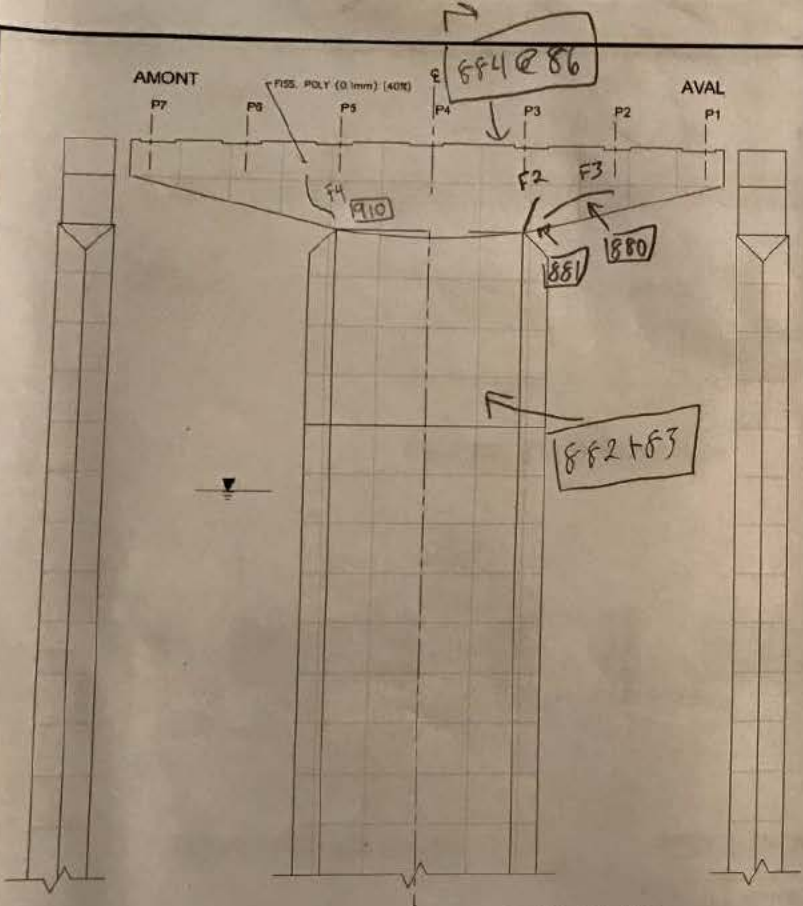
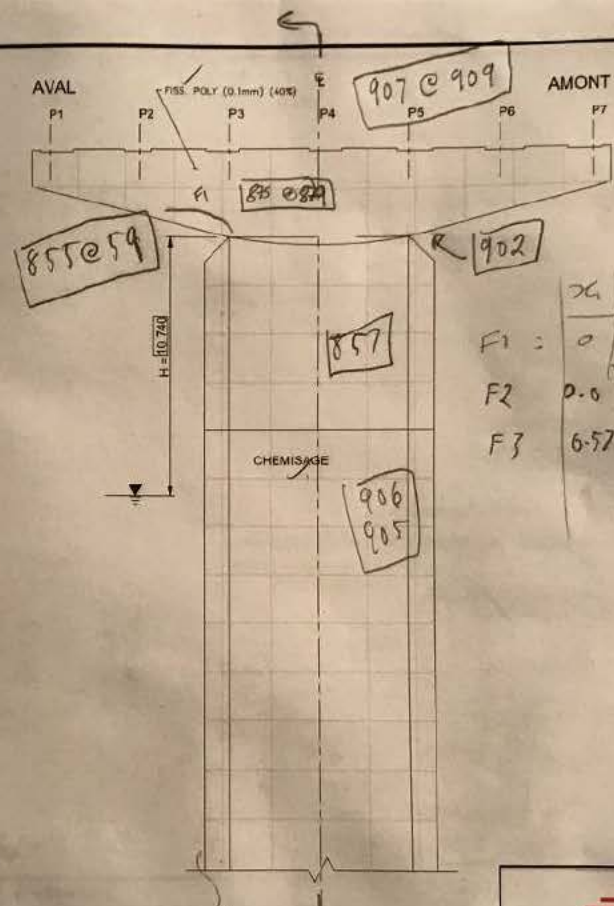
7.26 Pile 34W, chevêtre

X ₁	Y ₁	X ₂	Y ₂	ANGLE	L. TOTALE
F1 :	0	0.24	3.40	1.34	0.5°	3.6
F2 :	0-0	0.20	0.13	0.94	0.15	0.720
F3 :	6.57	0.77	2.90	1.40	0.35	2.450

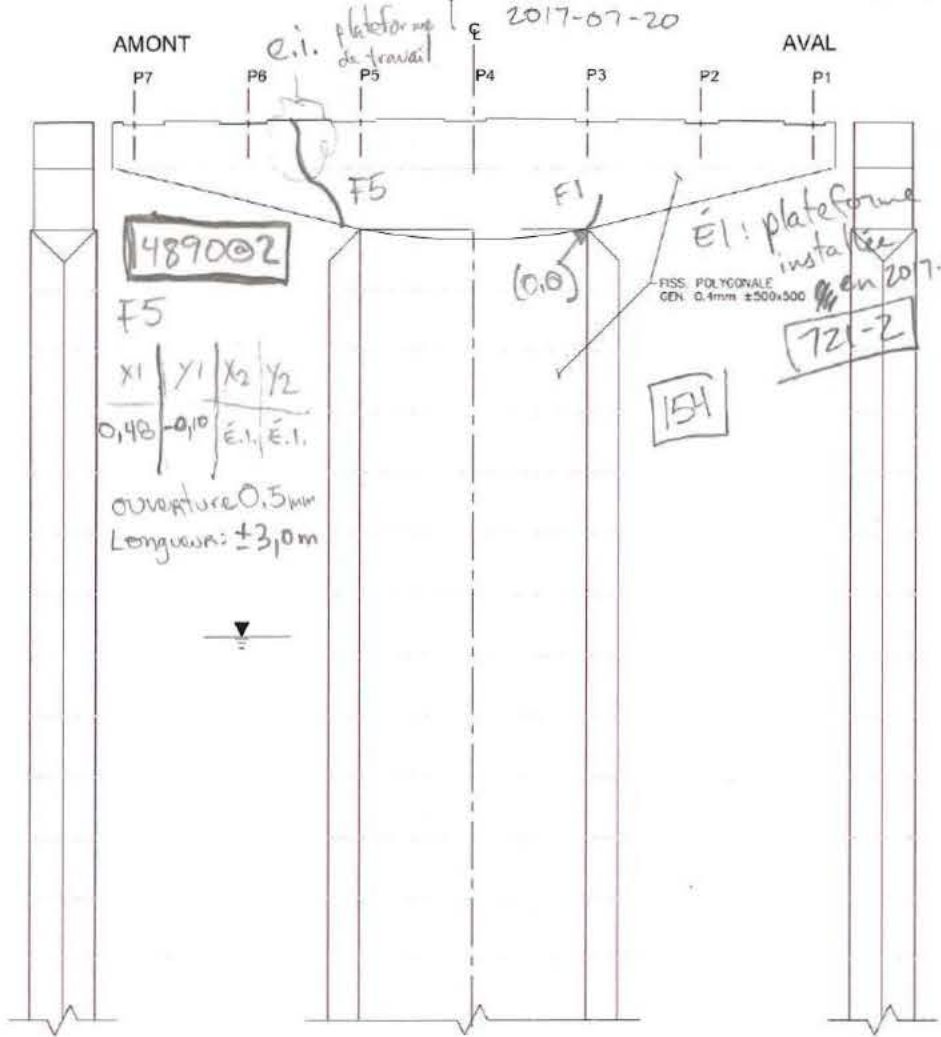
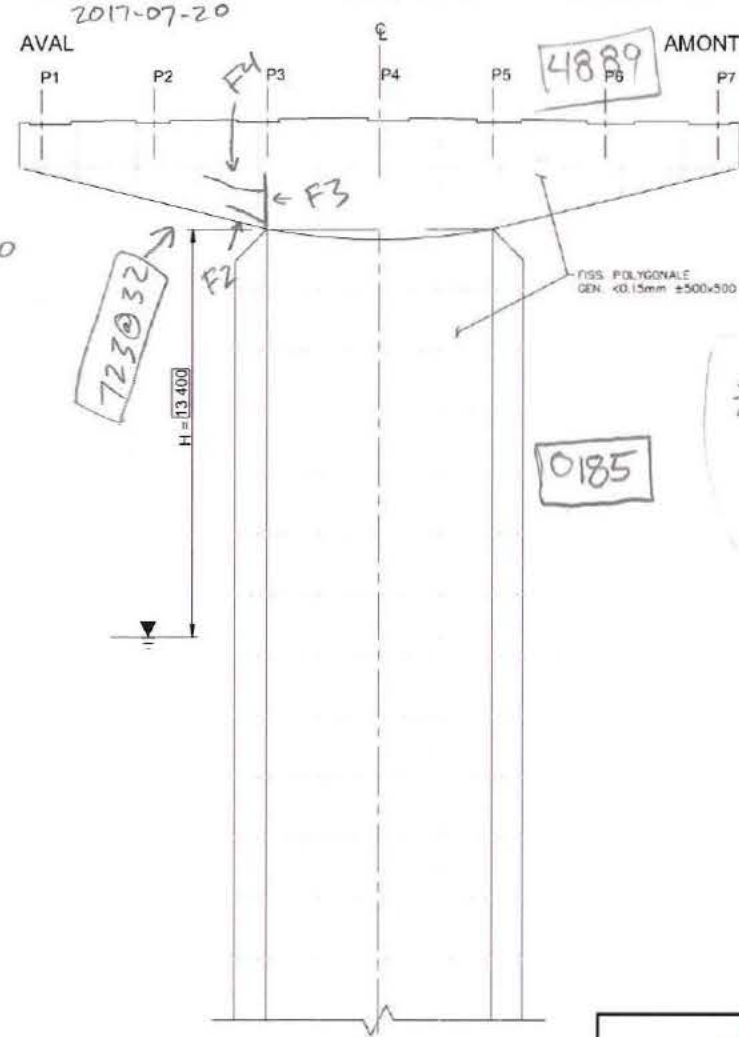
F1 = Fiss cis: 0,6mm
 F2 = Fiss cis 0,2mm

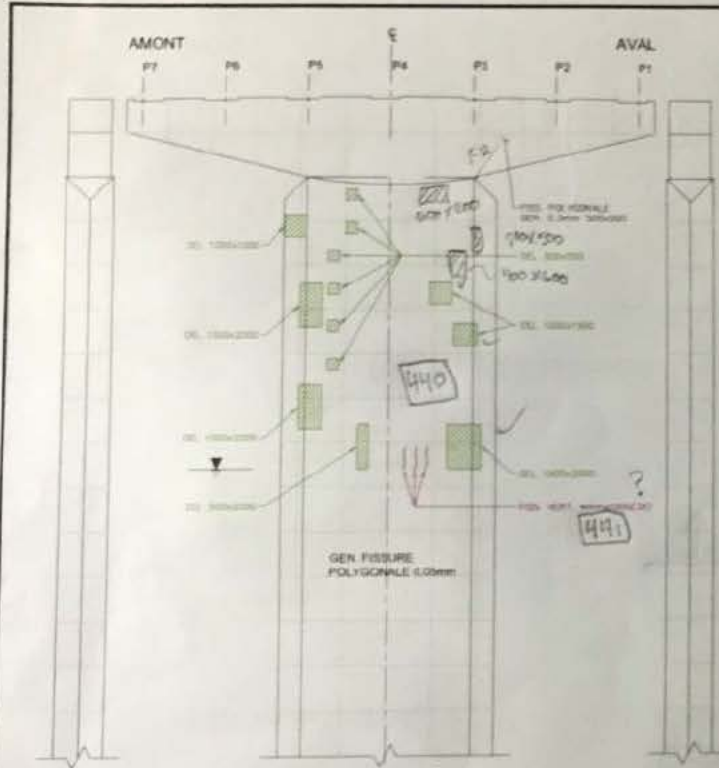
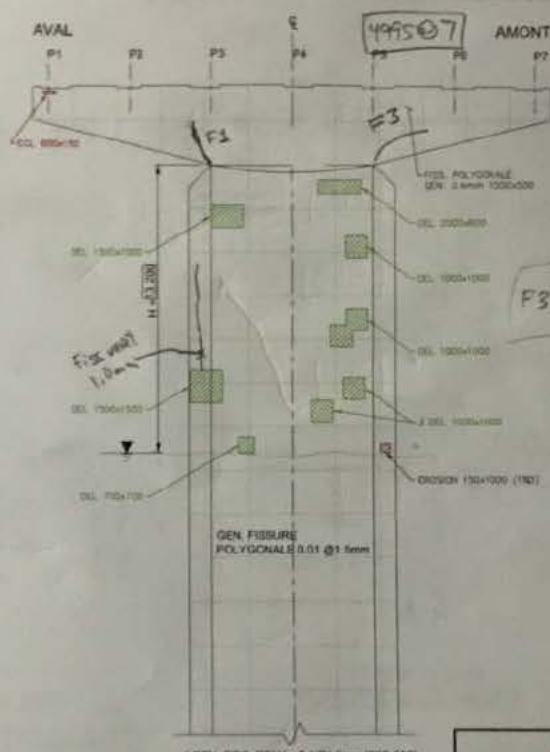
SECTION 5
Localisation: 29W-30W
Éléments: PLATLAGE (DESSOUS)

F1: Q1-Fer Cis 0,2mm
F2: Q1-Fer Cis 0,15mm
F3: Q1-F135 Cis 0,15mm

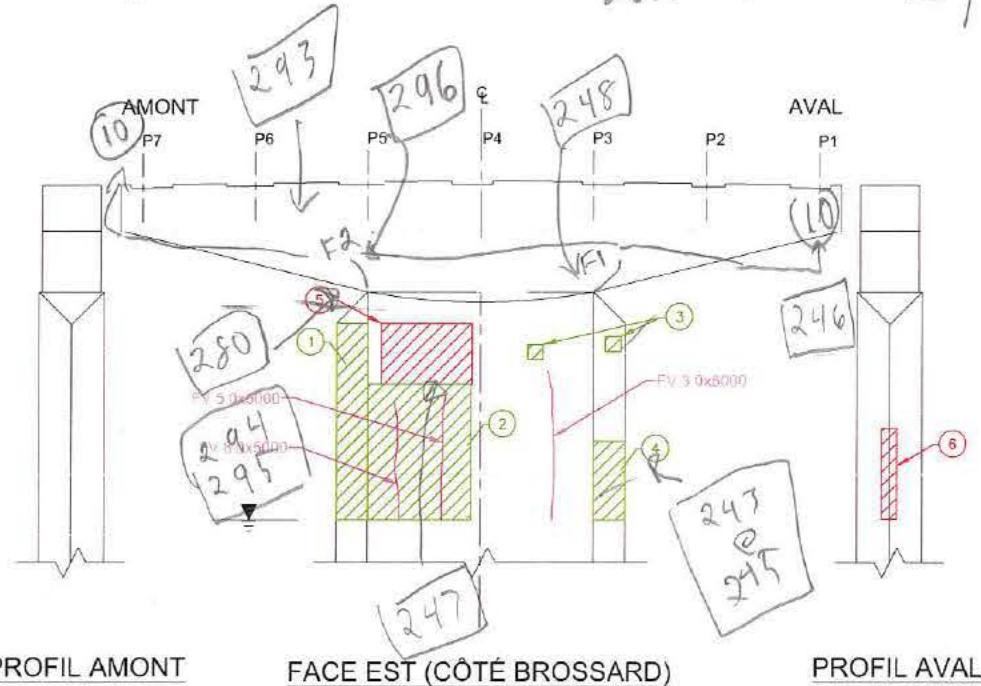
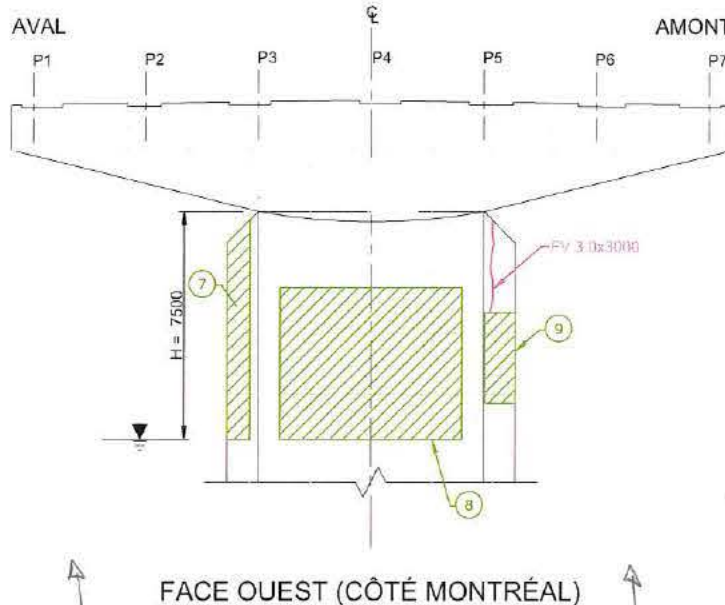
Commentaire(s):
 CHEVÊTRE : FISS POLY <0.10 GÉN. (500x500)
 FÛT : FISS POLY <0.5 GÉN. (150x150) ET DÉFAUTS DE MATÉRIEAUX POUVANT AFFECTER LA CAPACITÉ À SUPPORTER LES CHARGES DE FAÇON IMPORTANTE (CEG 2)

1. DEL 1500x6000
2. DEL 2000x5000
3. DEL 500x500
4. DEL 1500x4000
5. ECL+AVC 2000x3000
6. ECL+AVC 500x3000
7. DEL 1000x7000
8. DEL 5000x8000
9. DEL 1000x3000
