No. Contrat: 62450

CONSORTIUM 					
Inspection des sections 5, 6 et 7 du pont Champlain 2015-2018				No. Contrat: 62450			
Élément	Total Inspecté	Unité	État du matériau				
			A	B	C	D	CEC
POUTRE P2	415	m <sup>2</sup>	93	8	1	0	
Inspecté par:		A.F.		P.L.			
Date:		2017-07-18		2017-07-19			
Section:			SECTION 5				
Localisation:			30W-31W				
Élément:			POUTRE P2

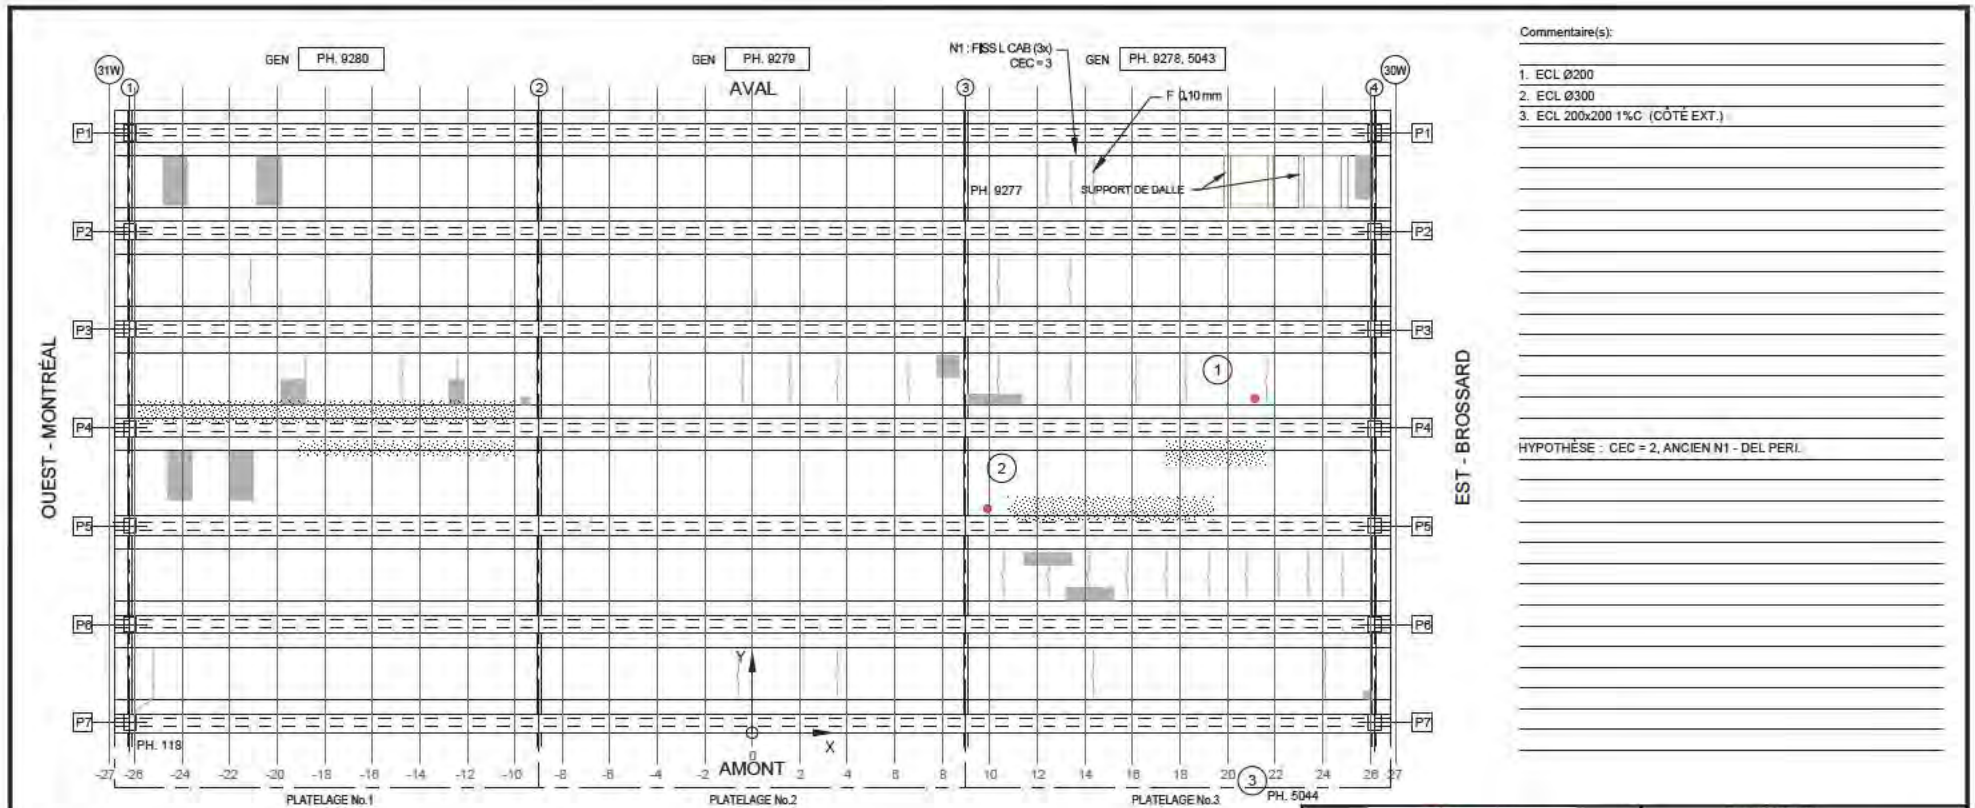
1. ECL Ø200
2. ECL Ø300
3. ECL 200x200 1%C (CÔTÉ EXT.)

HYPOTHÈSE : CEC = 2, ANCIEN N1 - DEL PERL

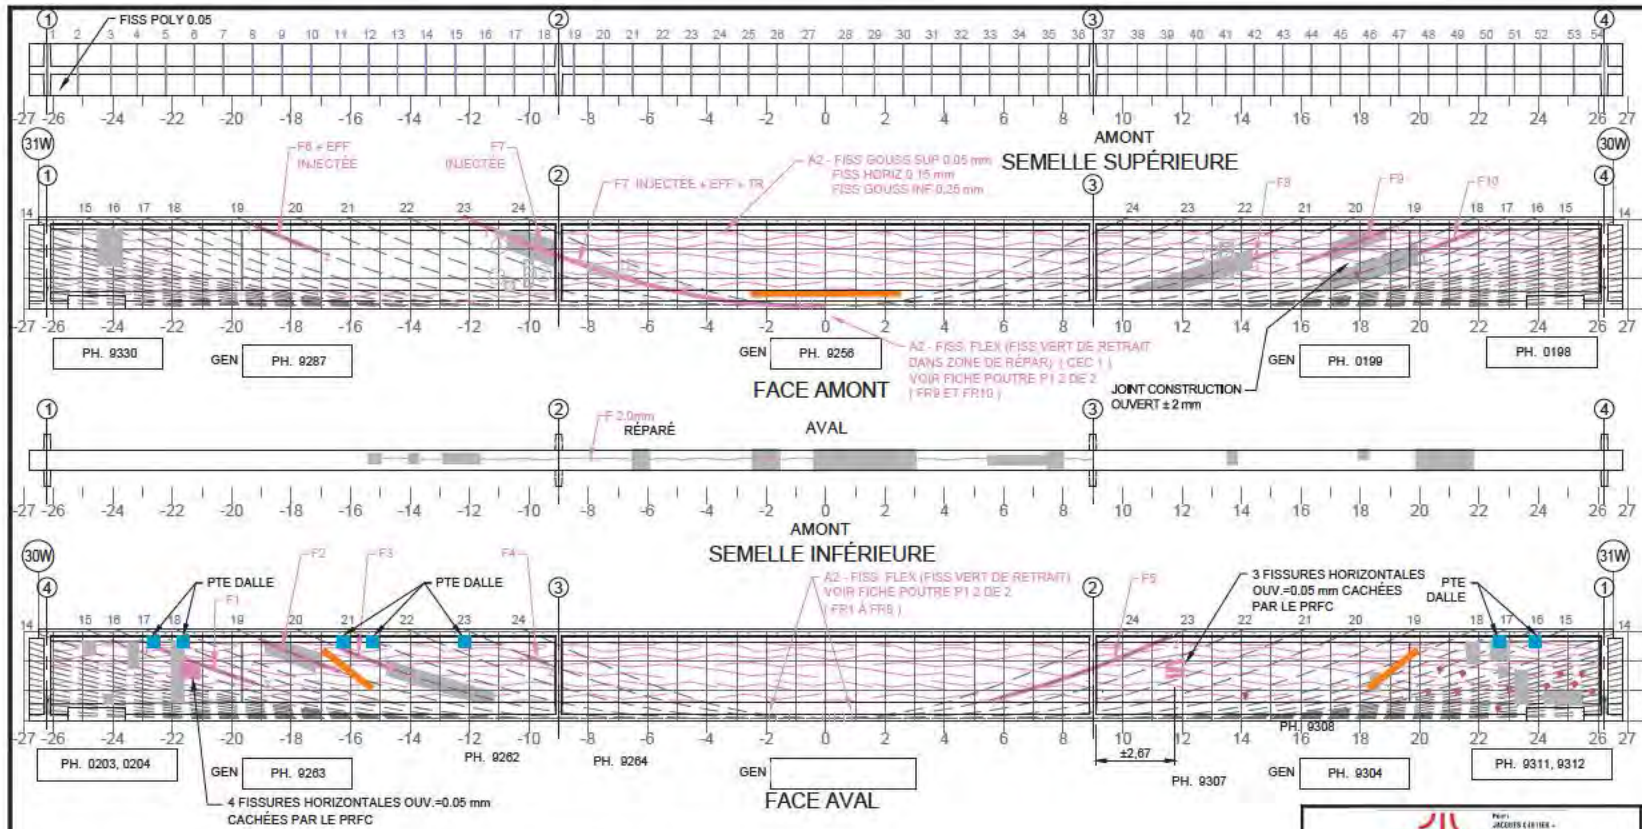
TYP. FISS. <0.15 mm

\*\* FISSURE INJECTÉE

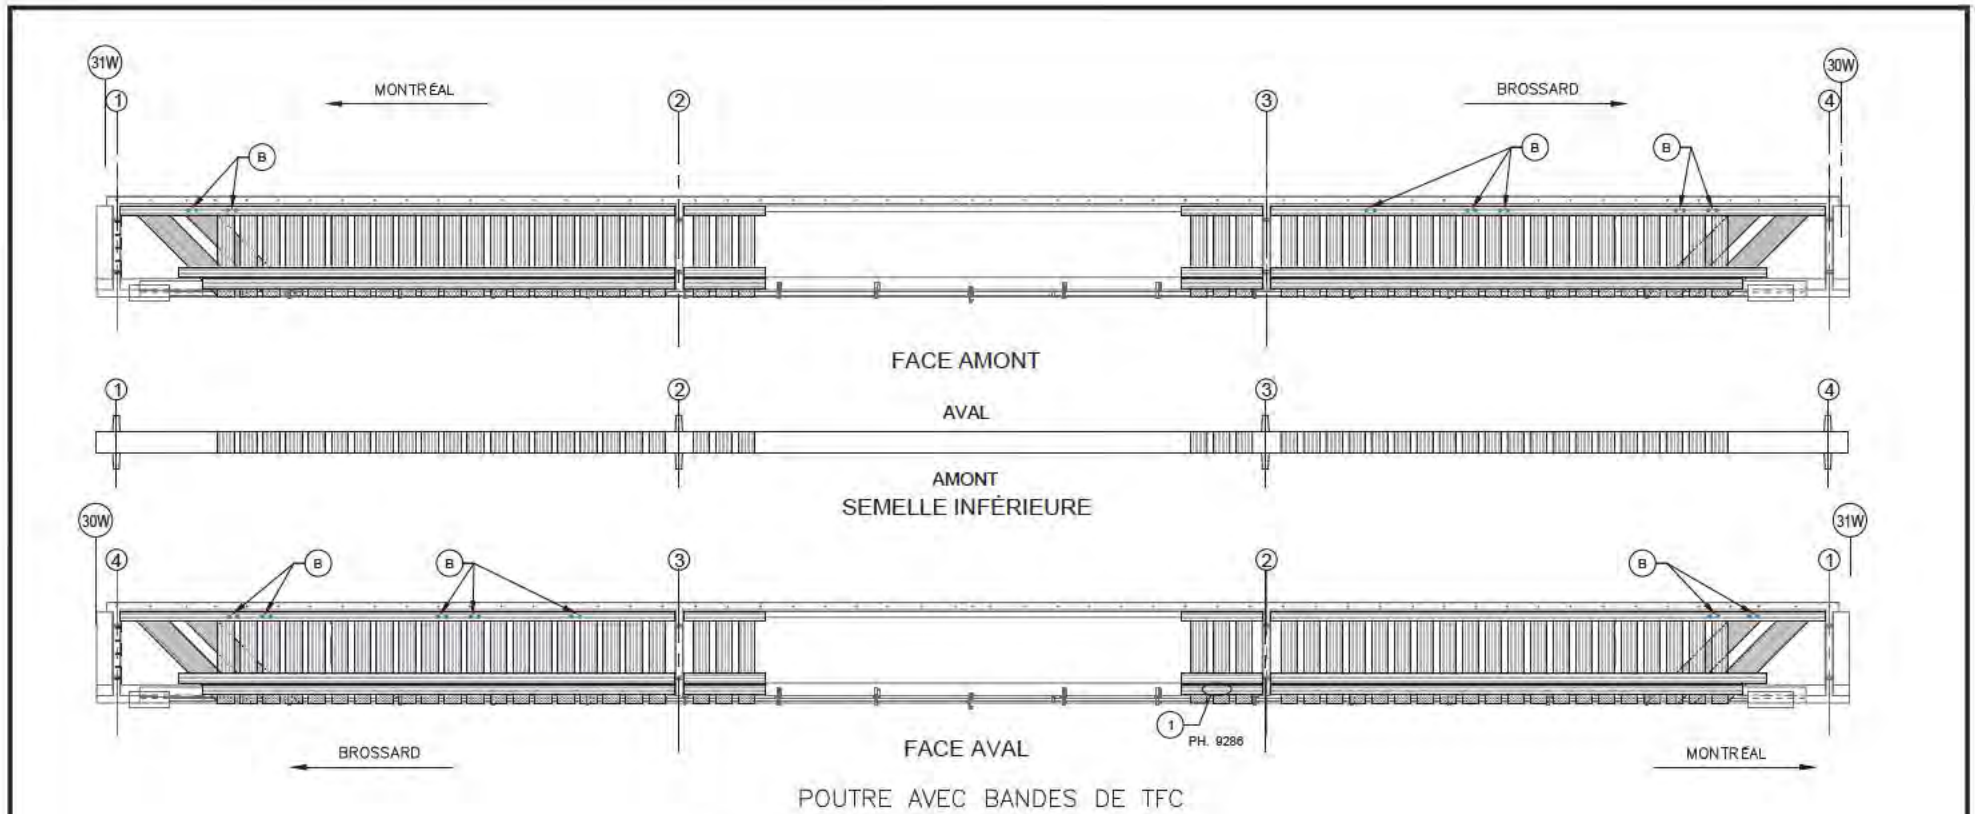
RÉFÉRENCE	COMMENTAIRE
(B)	TROUS D'INGÉNIEURIE APPROUVÉS PAR LE CONCEPTEUR DU PRFC
(1)	C1 - DEGRAD UV (1% C)

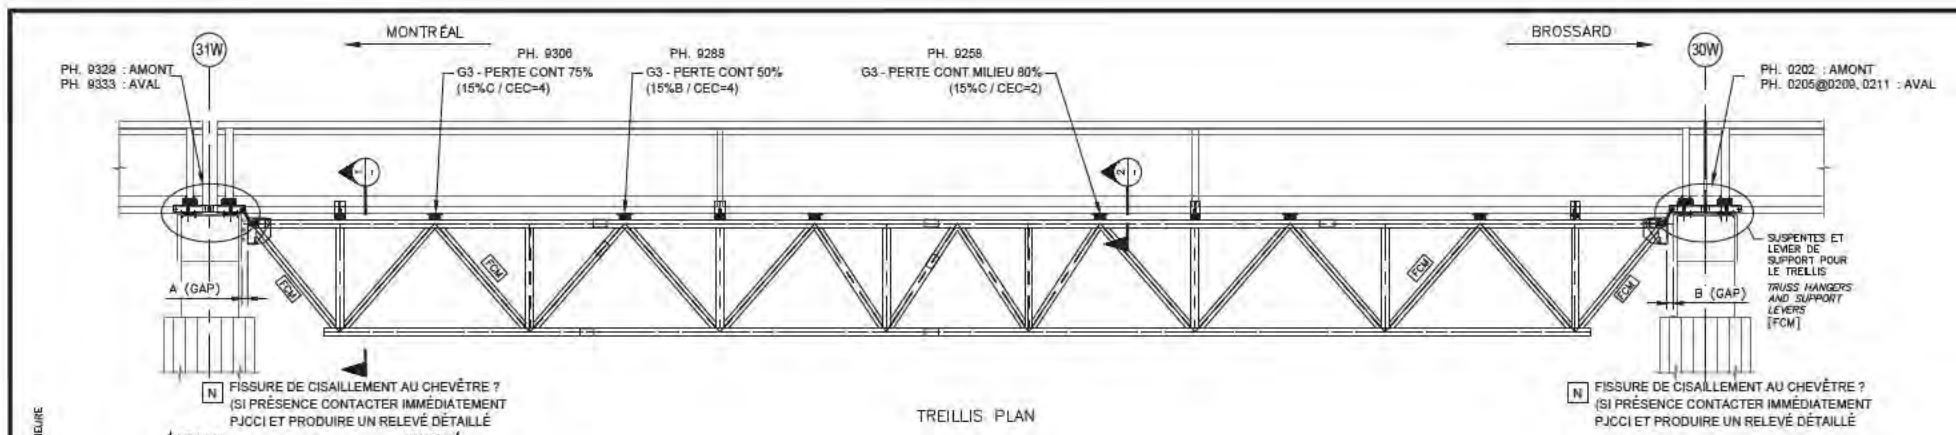
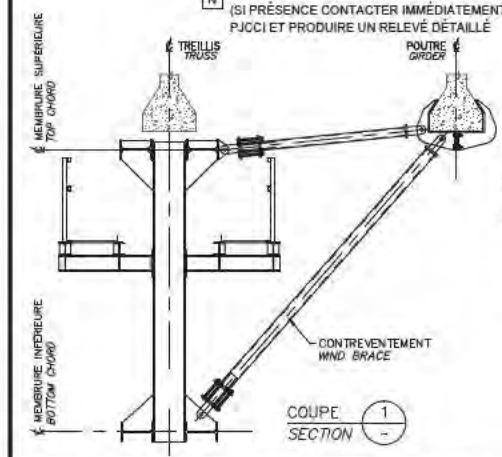
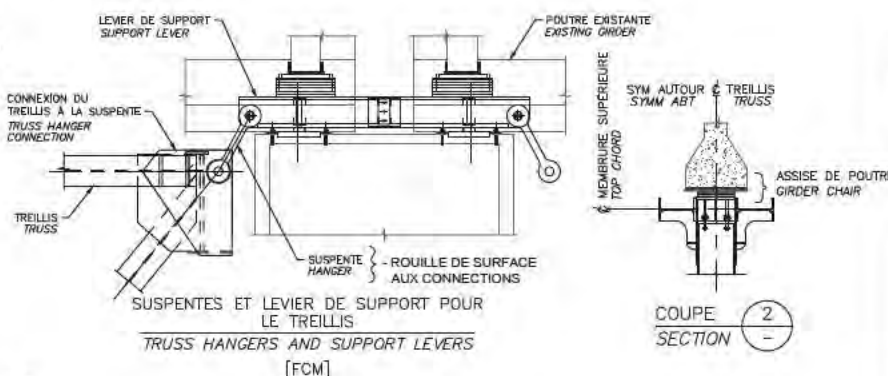
RÉFÉRENCE	COMMENTAIRE
(1)	DECABAR TRANS <10mm

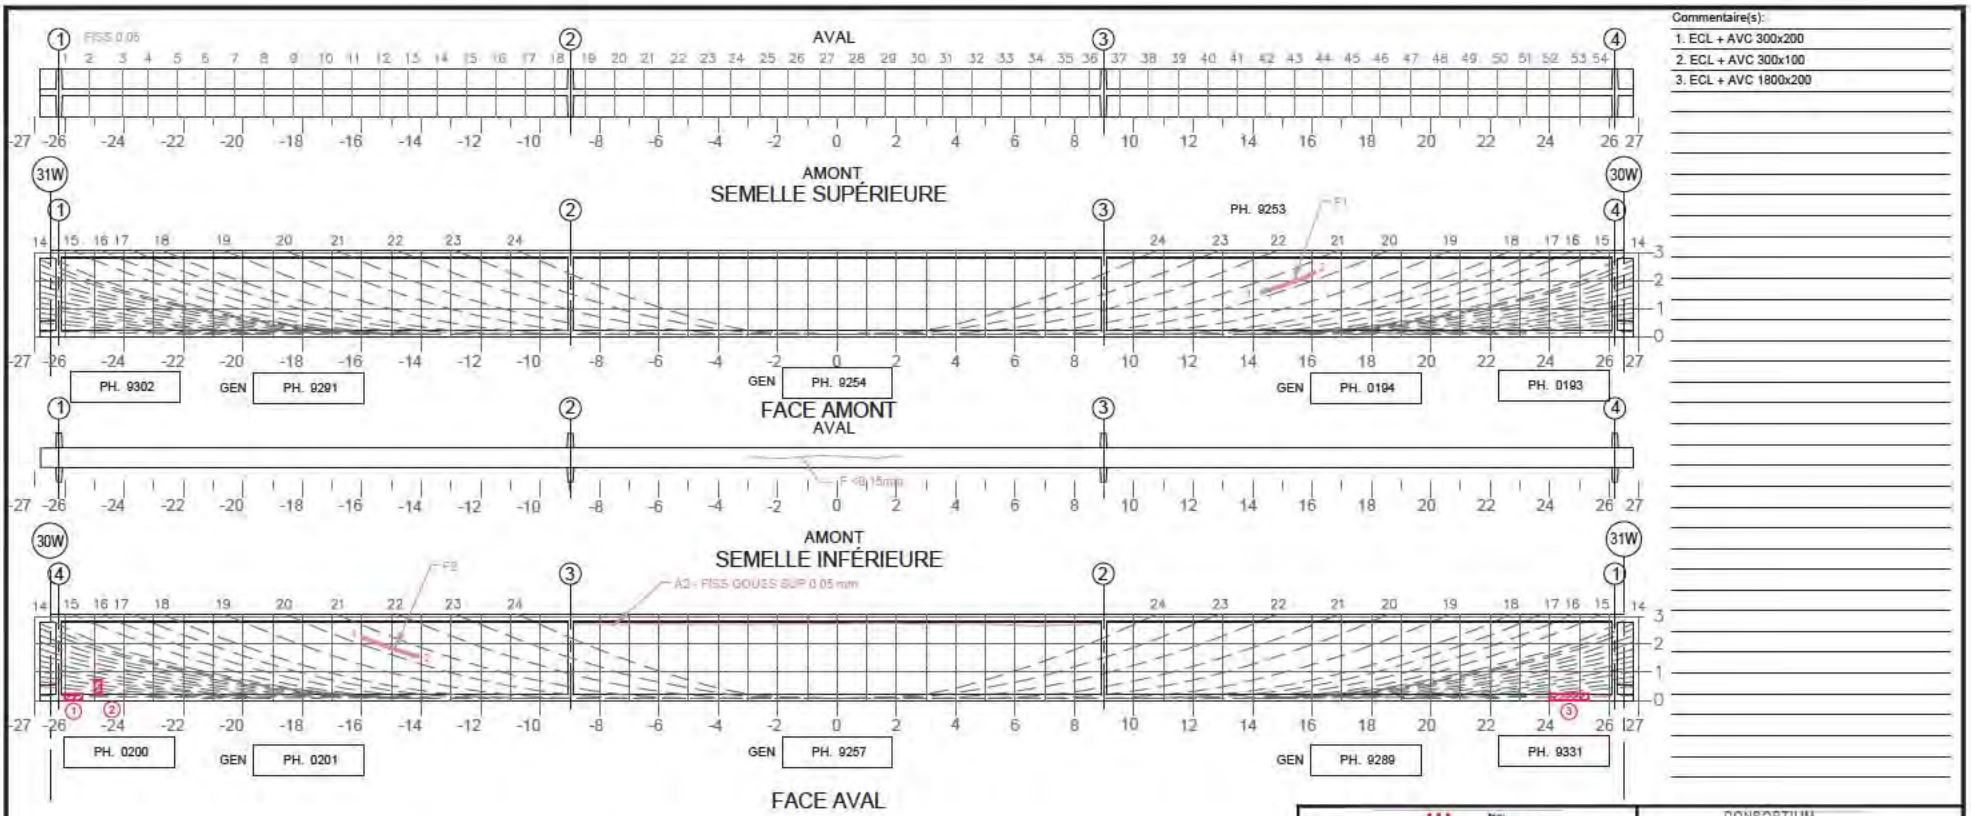
- ECL + AVC 300x200
- ECL + AVC 300x100
- ECL + AVC 1800x200

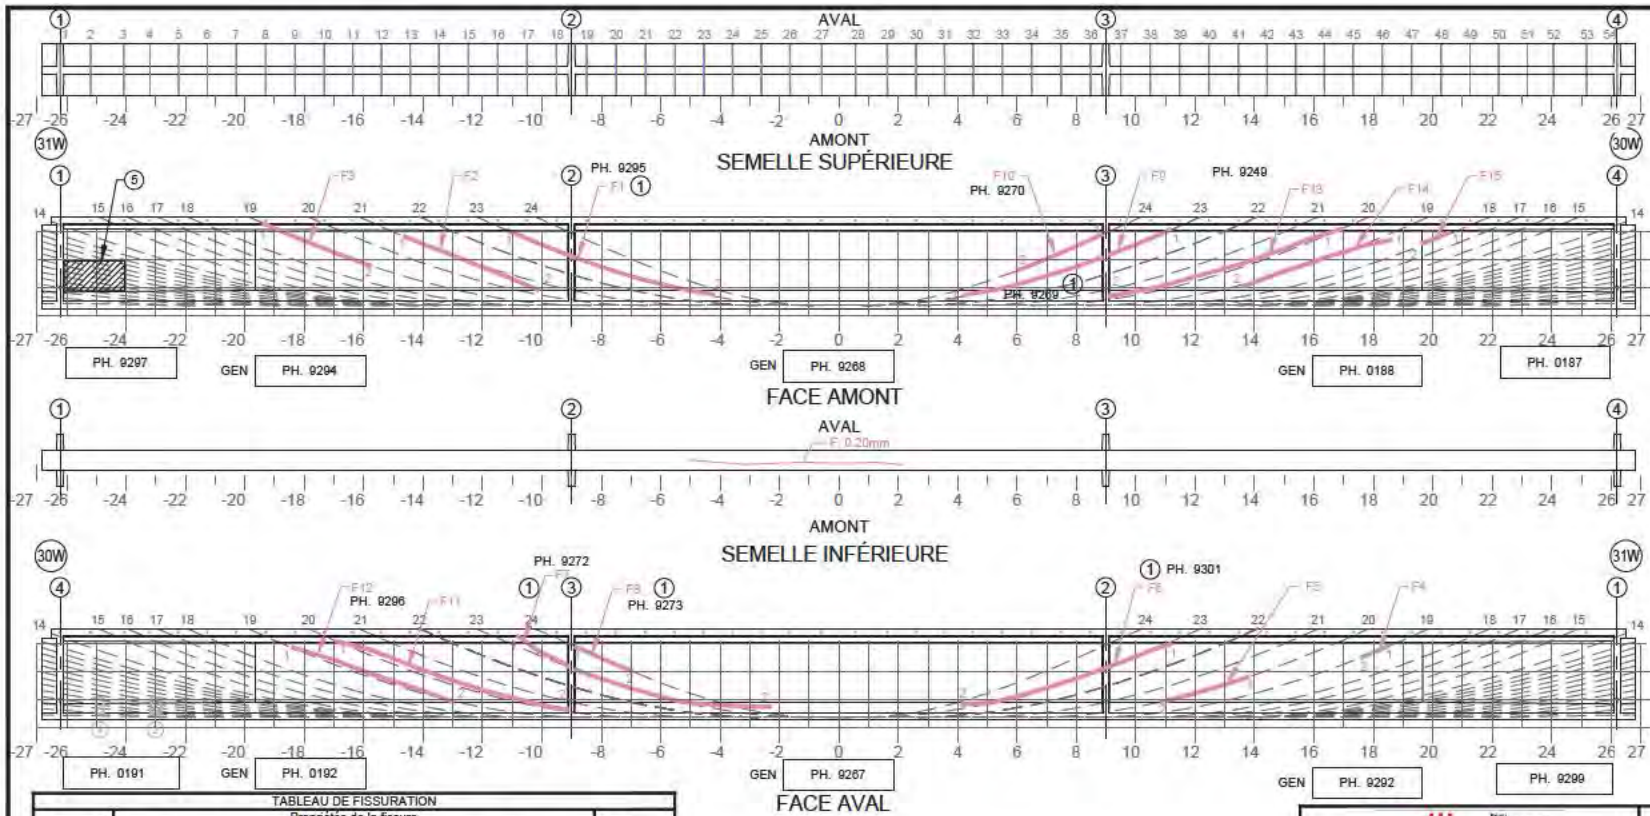
CEC = 1, MINIMUM CINQ (5) CÂBLES AFFECTÉS PAR LA CORROSION POUVANT AFFECTER SA CAPACITÉ À SUPPORTER LES CHARGES DE FAÇON TRÈS IMPORTANTE.

① FISSURE INJECTÉE

\* - DONNÉES REPORTÉES; FISSURE MASQUÉE PAR LE PRFC

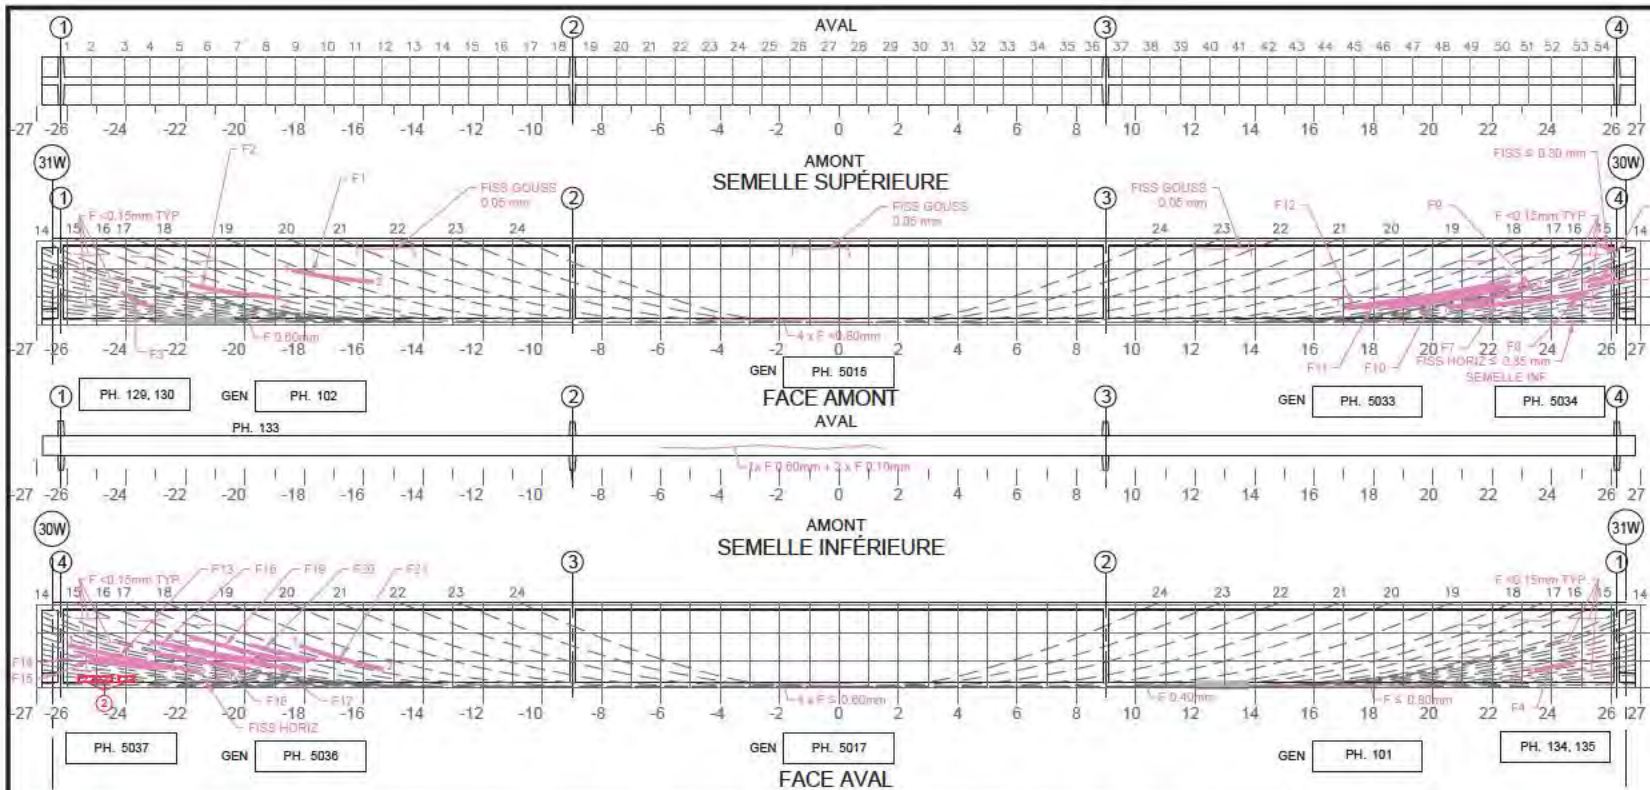
1- DEL 2200x300	REPARÉ
2- 3 x DEL + ECL + AVC 500x200	
3- DEL 1000x100	REPARÉ

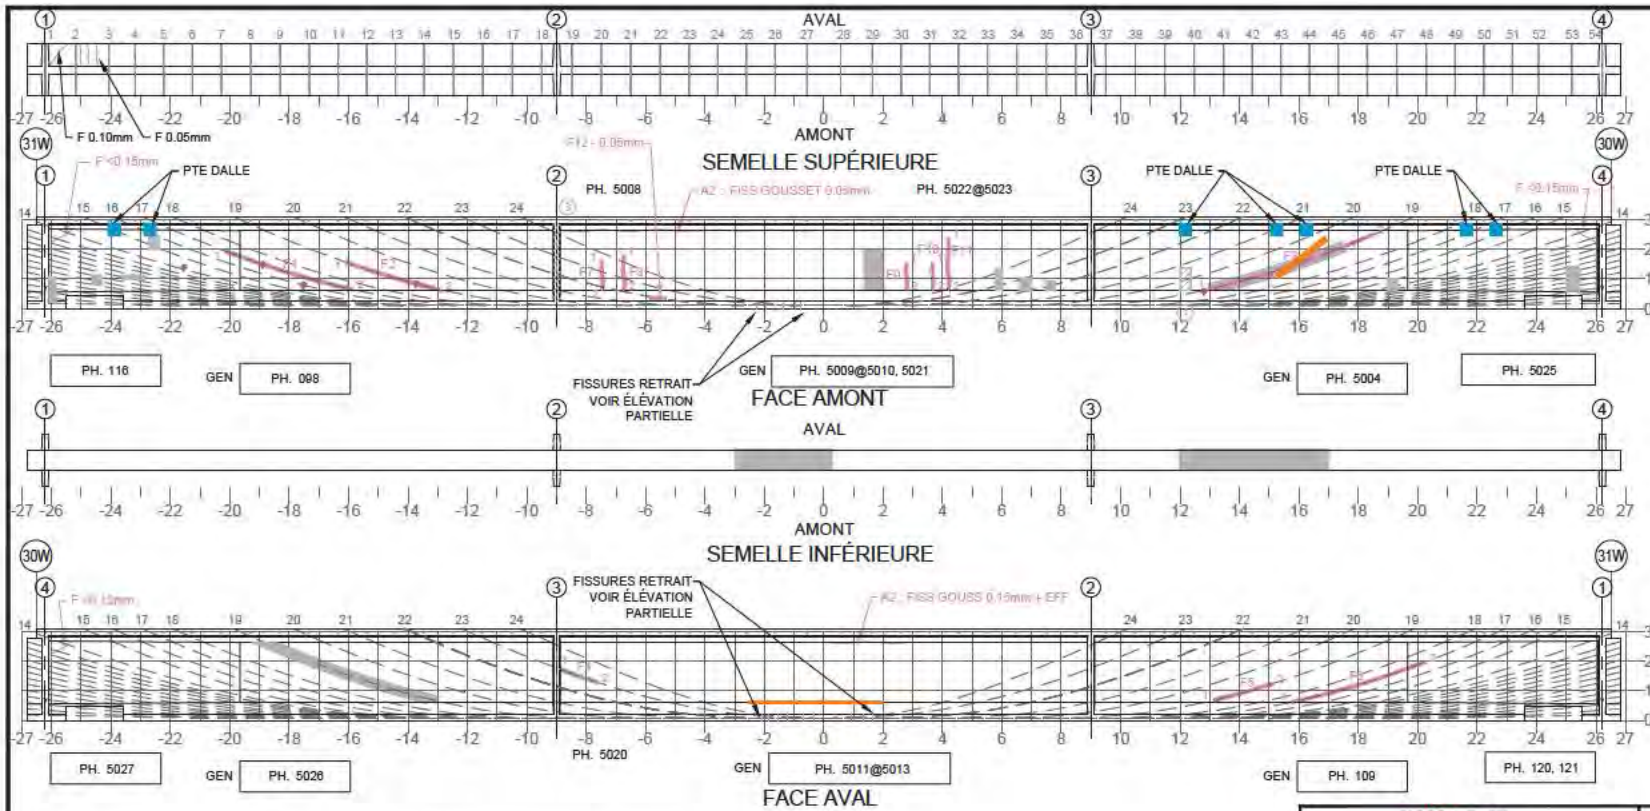
CEC=3 : A1 - FISS L CAB (3)

CEC=1 : A2 - FISS FLEX,  
FISSURES VERTICALES DE RETRAIT DANS LA  
RÉPARATION DE LA SEMELLE INFÉRIEURE AU  
CENTRE DE L'APORTÉE.

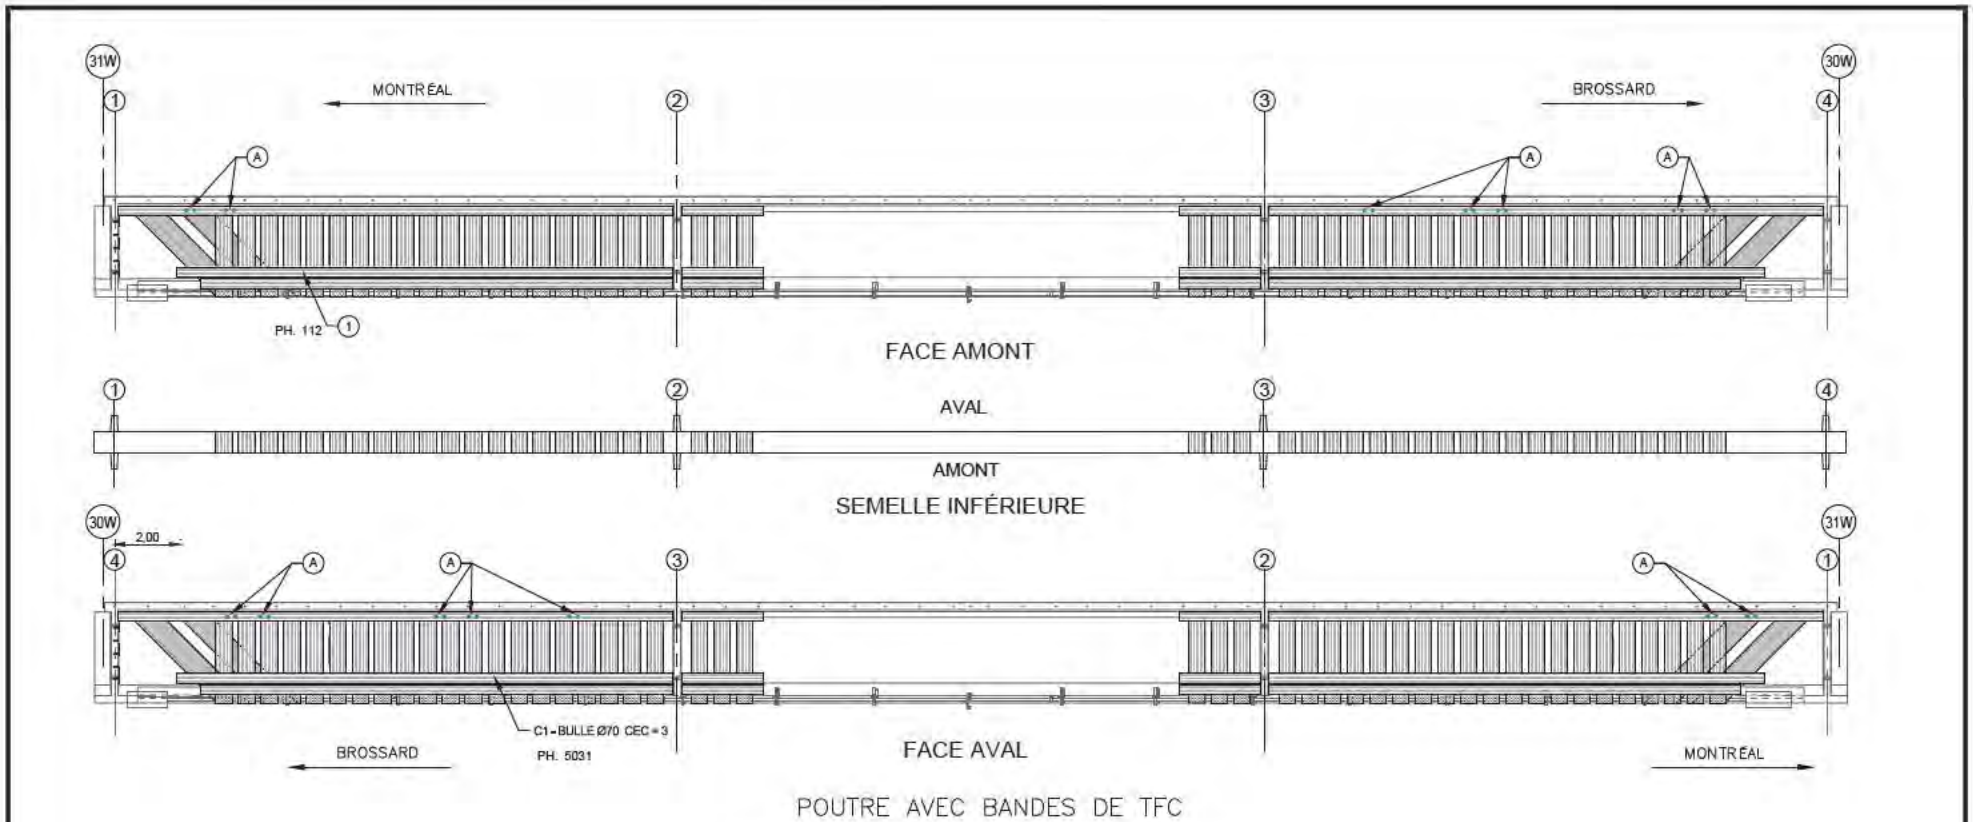
RÉFÉRENCE	COMMENTAIRE
(A)	TROUS D'INGÉNIEURIE APPROUVÉS PAR LE CONCEPTEUR DU PRFC
(1)	C1 - BULLE 170x80 CEC=3

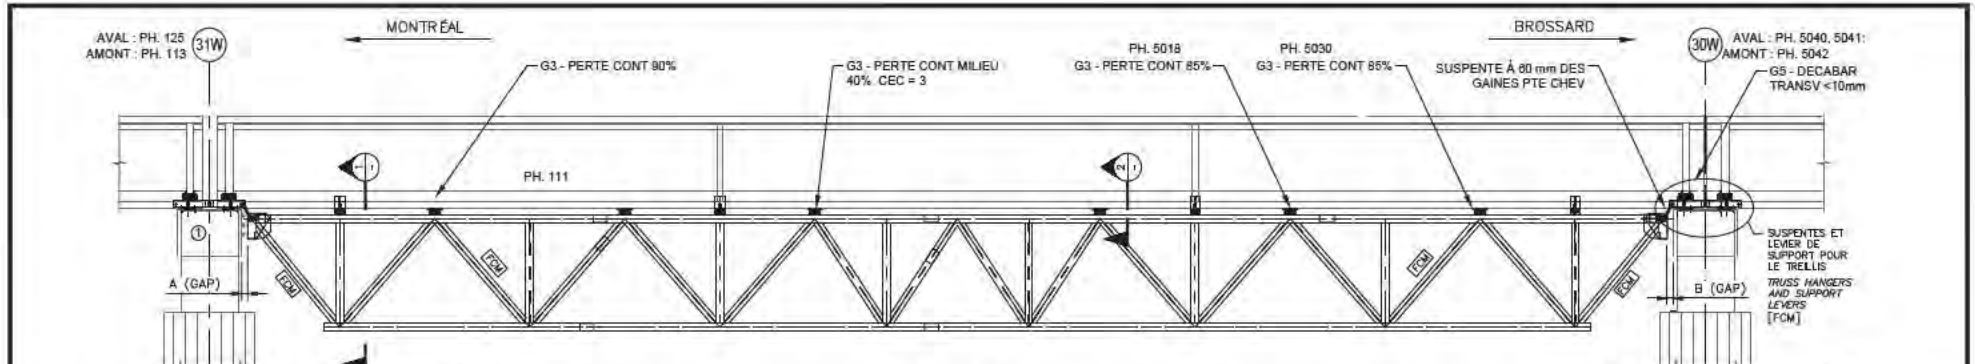
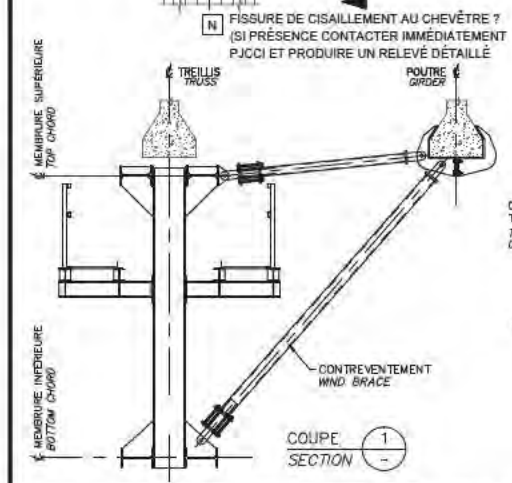
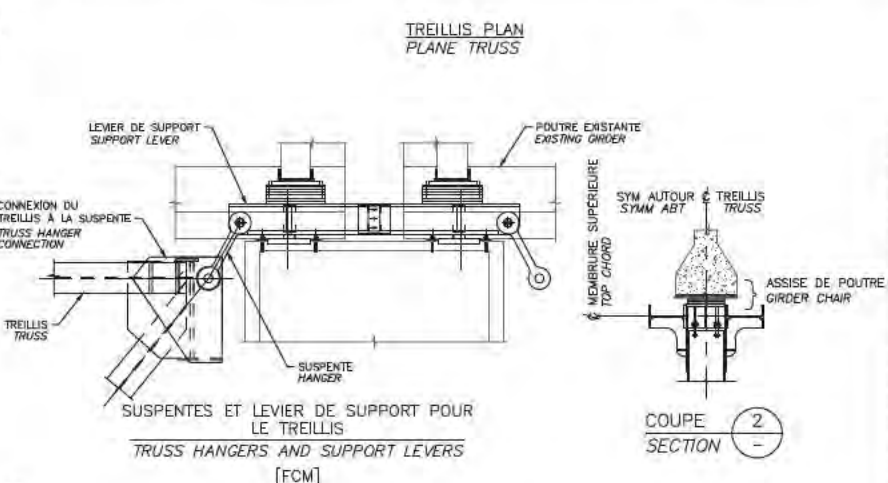
RÉFÉRENCE	COMMENTAIRE
①	G3 - DÉCA BAR 11mm (1%B, CEC 3)

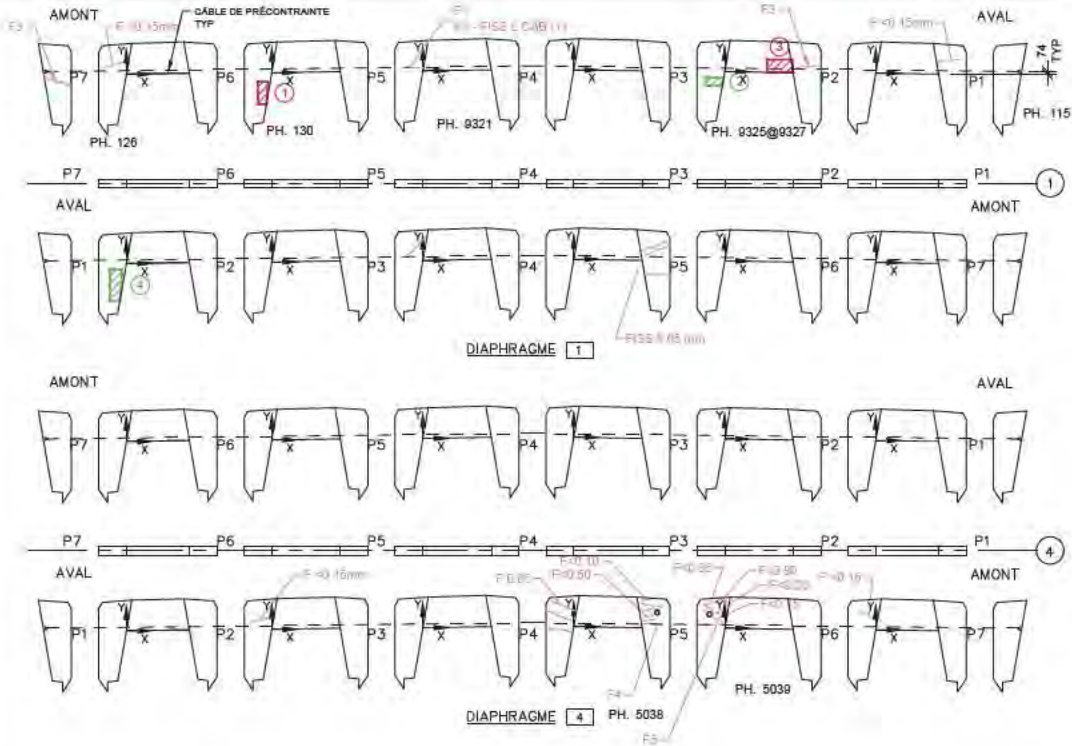
Commentaire(s):  
 1. ECL 300X200  
 2. DEL 400X50  
 3. ECL + AVC 300X400 + TORON SECTIONNÉ - CEC = 1  
 4. DEL DANS RÉPARATION 350X800  
 AXE 4 - K1 - FISS. LCAB(1) CEC=2

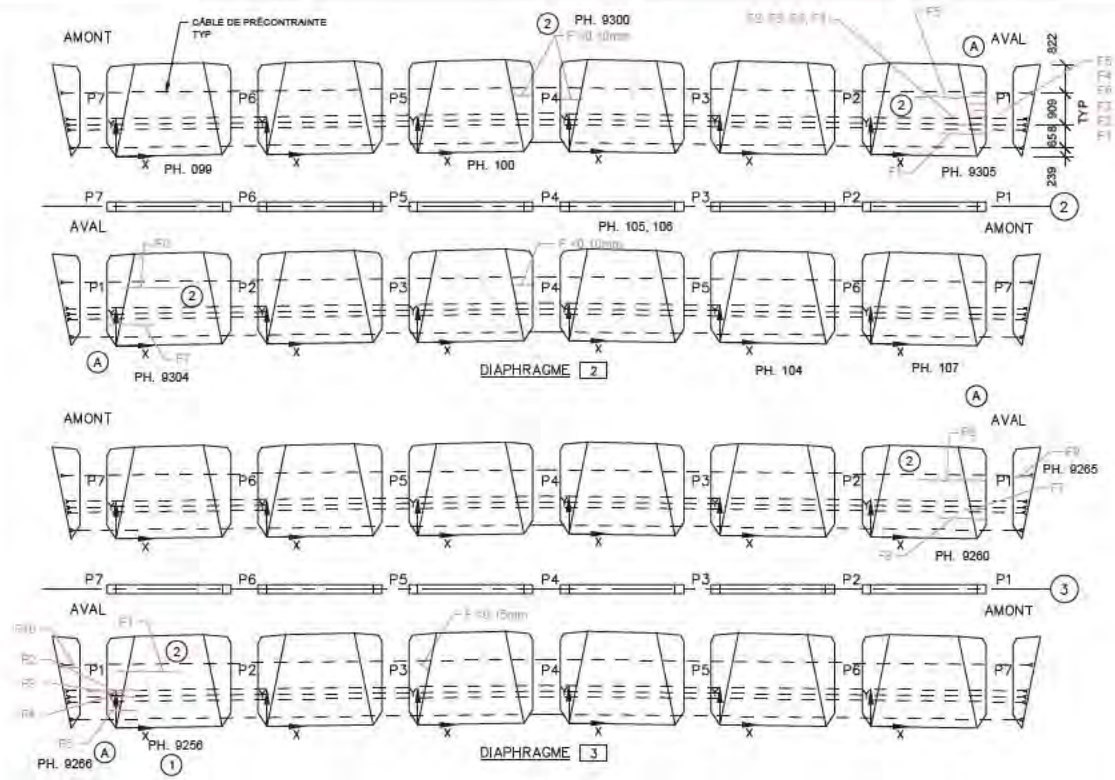
Commentaire(s):  
 AXES 2 ET 3 - K1 - FISS L CAB (3) - CEC = 1

(1) INS.VISUELLE  
 (2) FISS CACHÉE, OU PART. CACHÉE, PAR PRFC, DONNÉES REPORTÉES

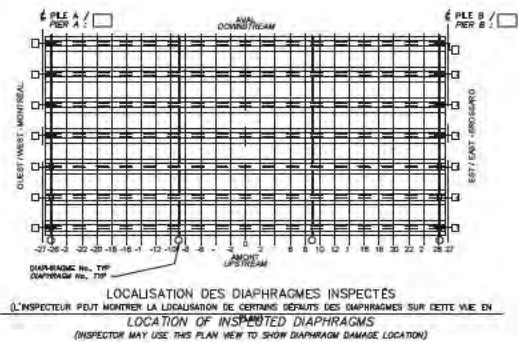
(A) - ZONE AVEC PLUSIEURS FISSURES HORIZONTALES ET POLYGAONALES

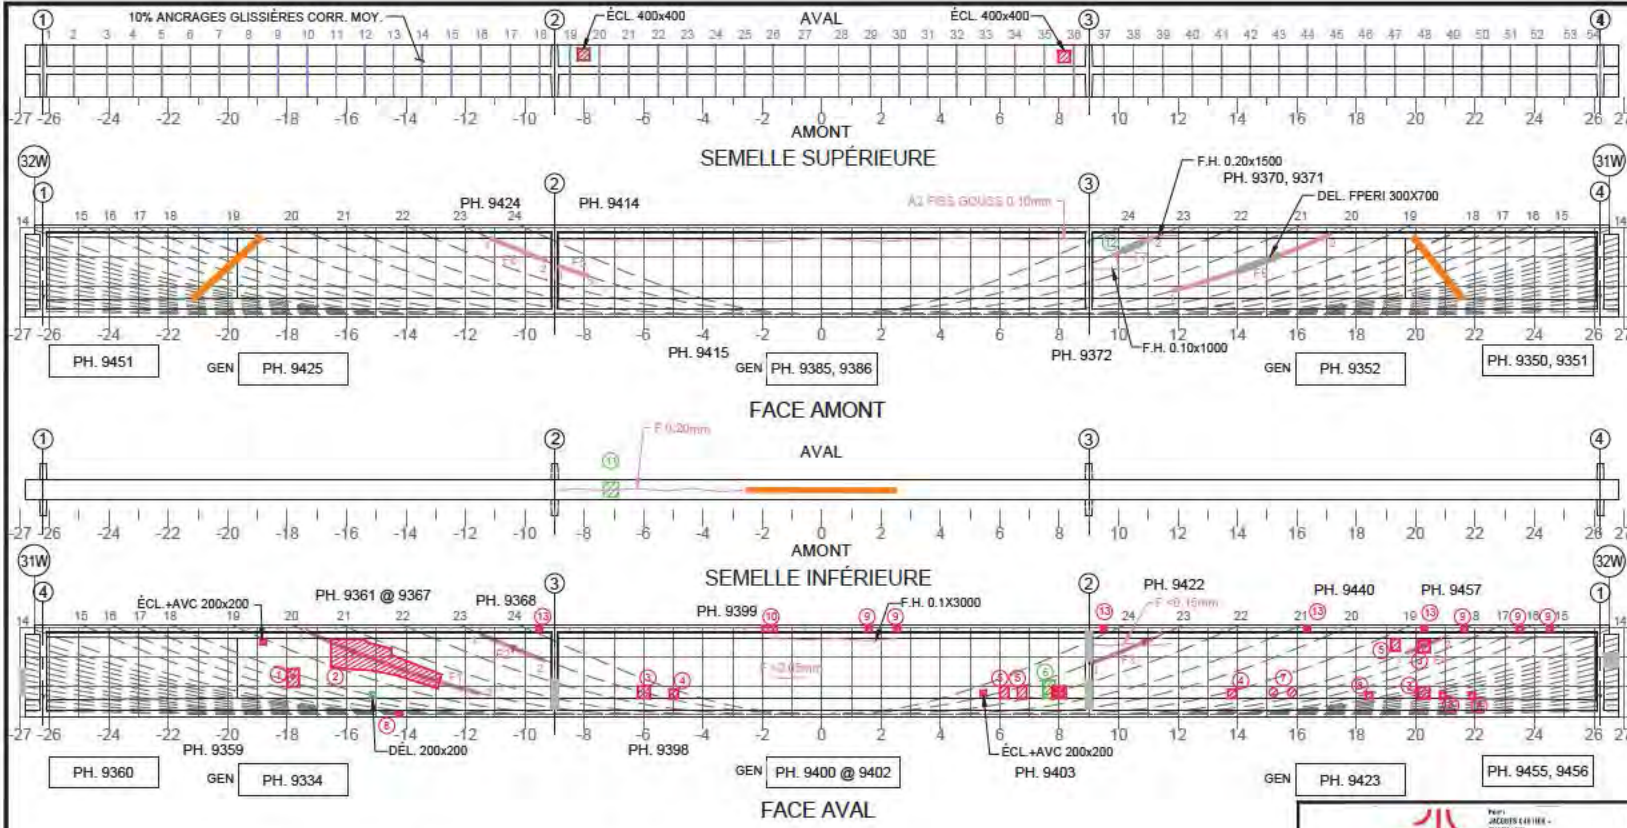
Section: SECTION 5  
 Localisation: 31W-32W  
 Élément: PLATELAGE(Dessous)

- Commentaire(s):
- DEL + ECL + TR 400x800
  - A1 - ECL TV 2.0 m<sup>2</sup>
  - ECL + AVC 400x400
  - ECL + AVC 300x300
  - ECL + AVC 300x400
  - DEL 400x600
  - ECL + AVC Ø200
  - ECL + AVC 200x200
  - ECL + AVC 200x200 (TÊTE ANCRAGE)
  - ECL + AVC 200x500
  - DEL 300x300
  - DEL FPERI 1000x200
  - ECL 200x200 EXPOSANT UNE TÊTE D'ANCRAGE DE POST-TENSION DE LA DALLE
- FACE AVA, COTÉ EXT. : DEL+ECL SUR 50% DE LA SURFACE + TVC PAR ENDOITS + TR SUR 50% DE LA LONGUEUR TOTAL
- CEC=1: A1 - ECL TV

(1) FISSURE CONTINUE DANS LE RAIDISSEUR

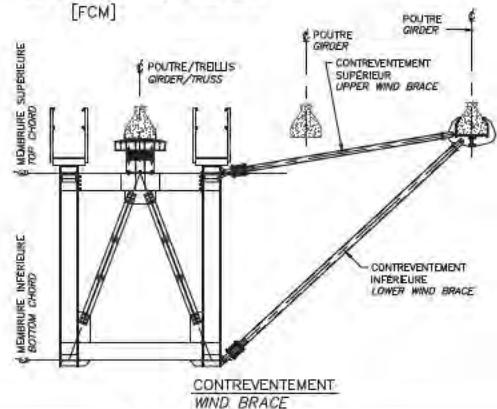
SUSPENTES ET LEVIER DE SUPPORT POUR LE TREILLIS  
TRUSS HANGERS AND SUPPORT LEVERS [FCM]

RÉFÉRENCE	COMMENTAIRE
-	CORROSION LÉGÈRE À MOYENNE À QUELQUES ENDRITS SUR LES MEMBRURES DU TREILLIS

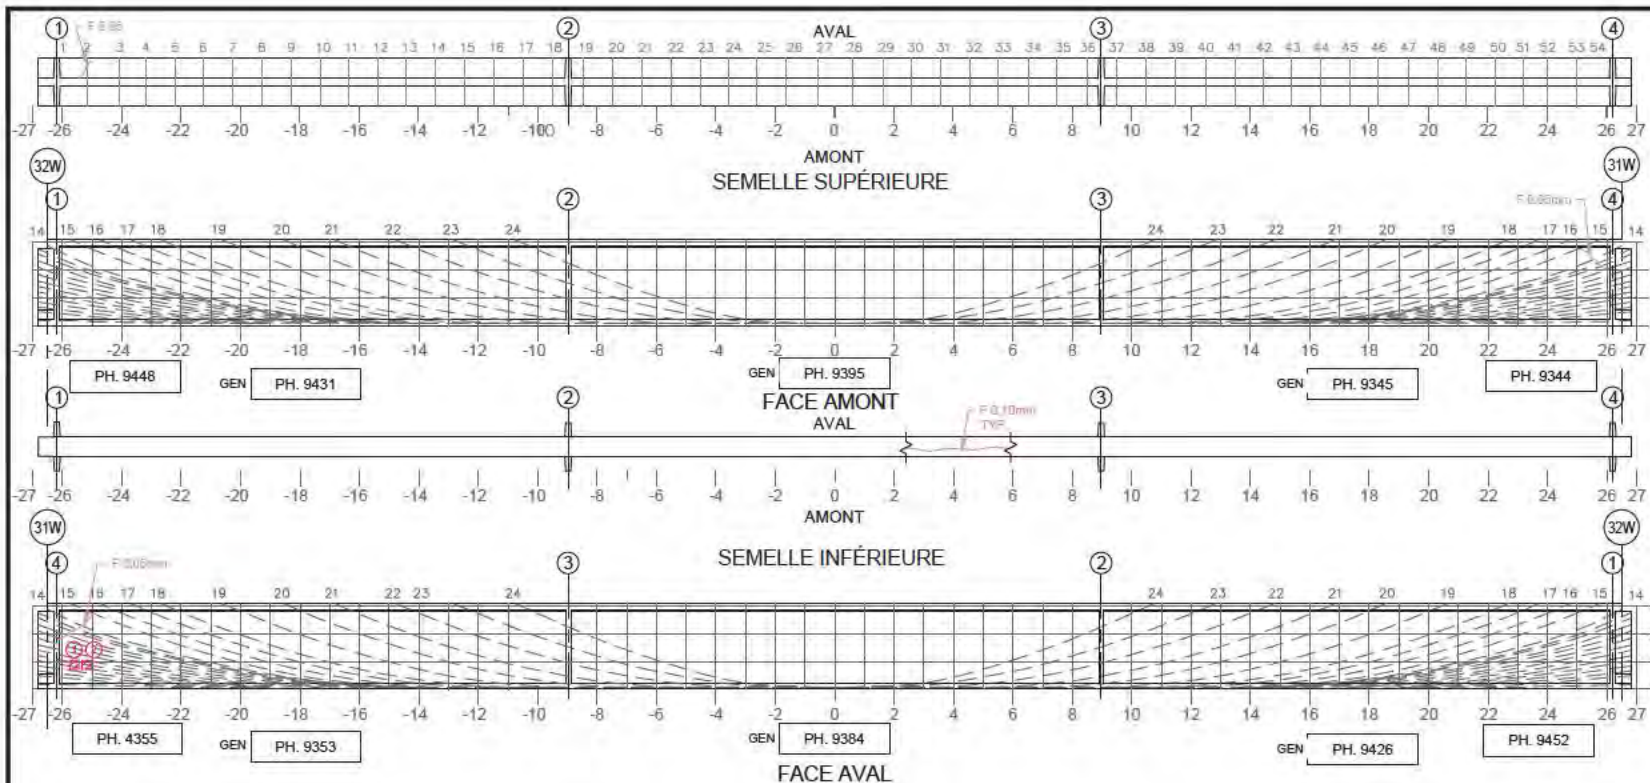
CONSORTIUM  	
	Inspection des sections 5,6 et 7 du pont Champlain 2015-2018 No. Contrat: 62450	
Inspecté par: P.L. /  	Section: SECTION 5	
Date: 2017-07-19, 20	Localisation: 31W-32W	
	Élément: TM(+QP 1.0) P1

- ECL + AVC 300x300
- ECL + AVC 300x300

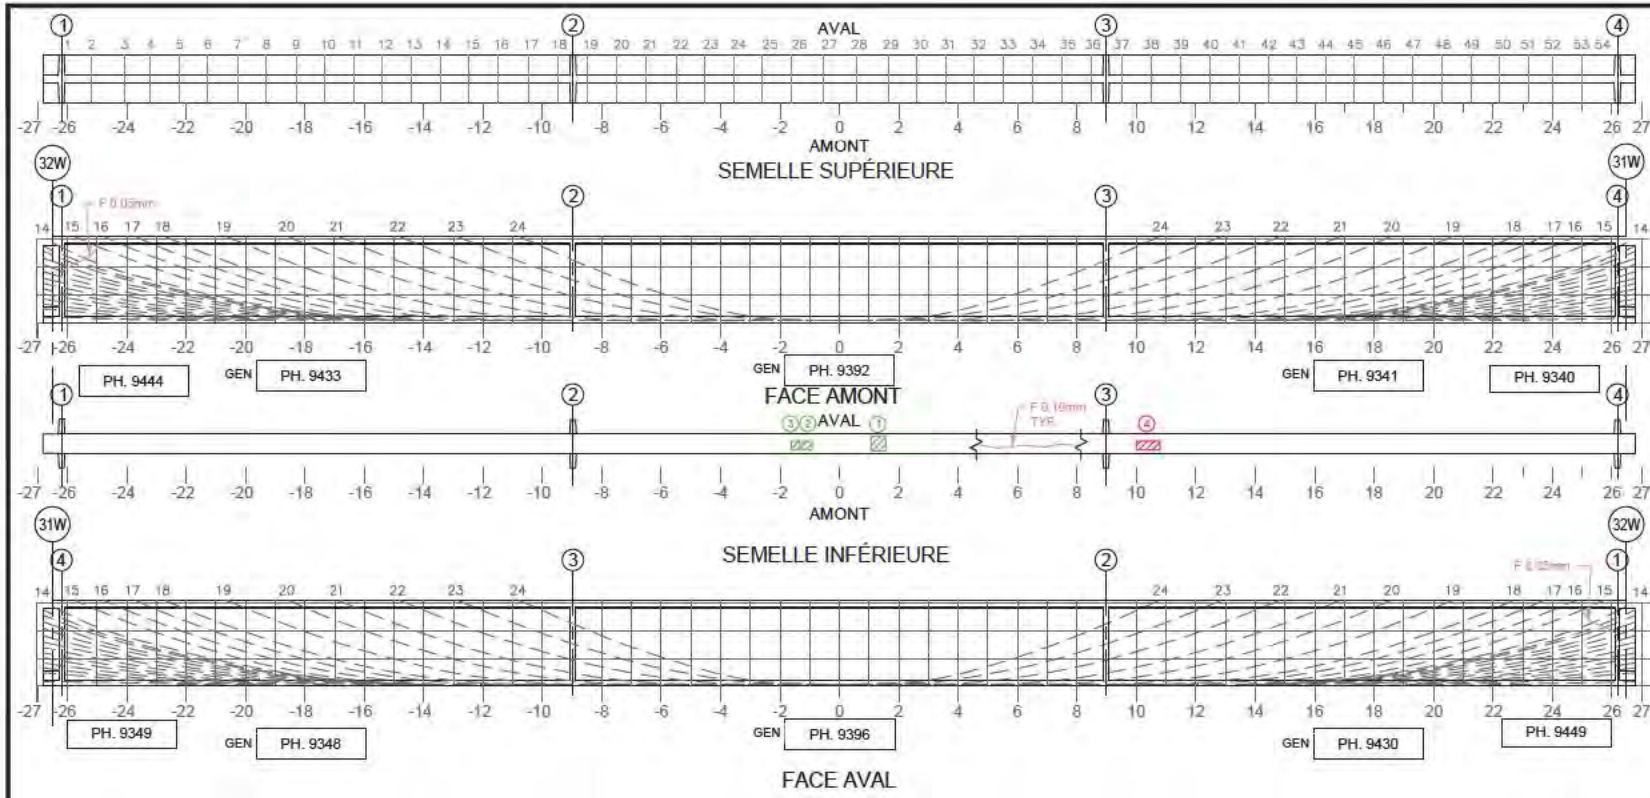
1. DEL 500x500
2. ECL + AVC 300x300
3. DEL 300x300
4. ECL 300x300

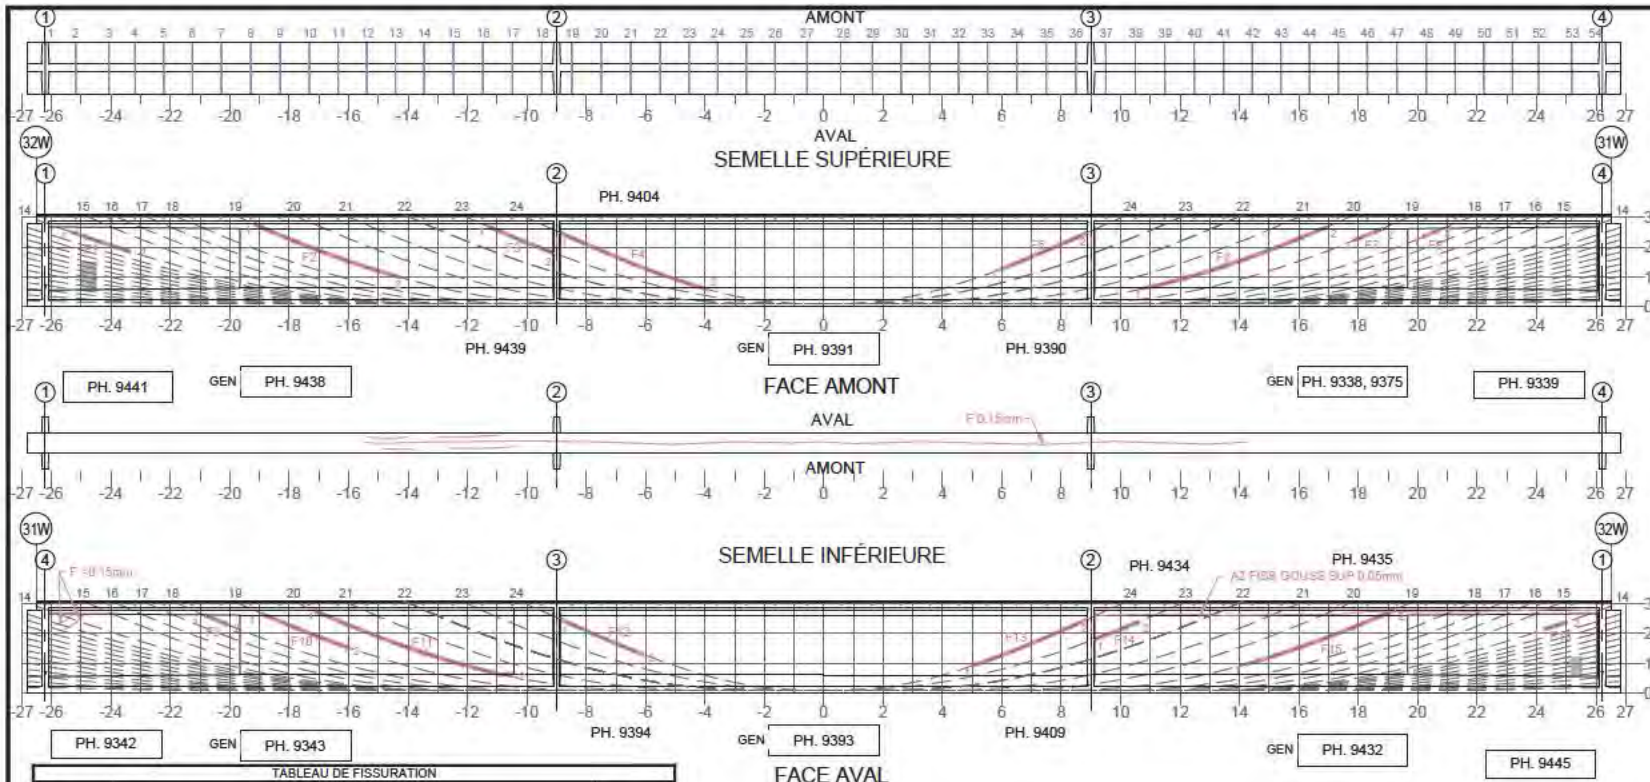
A1 FISS CAB (6) = CEC1
