No. Contrat: 62450

CONSORTIUM 					
Inspection des sections 5, 6 et 7 du pont Champlain 2015-2018				No. Contrat: 62450			
Élément	Total Inspecté	Unité	État du matériau				
			A	B	C	D	CEC
POUTRE P2	415	m <sup>2</sup>	93	8	1	0	
Inspecté par:		A.F.		P.L.			
Date:		2017-07-18		2017-07-19			
Section:			SECTION 5				
Localisation:			30W-31W				
Élément:			POUTRE P2

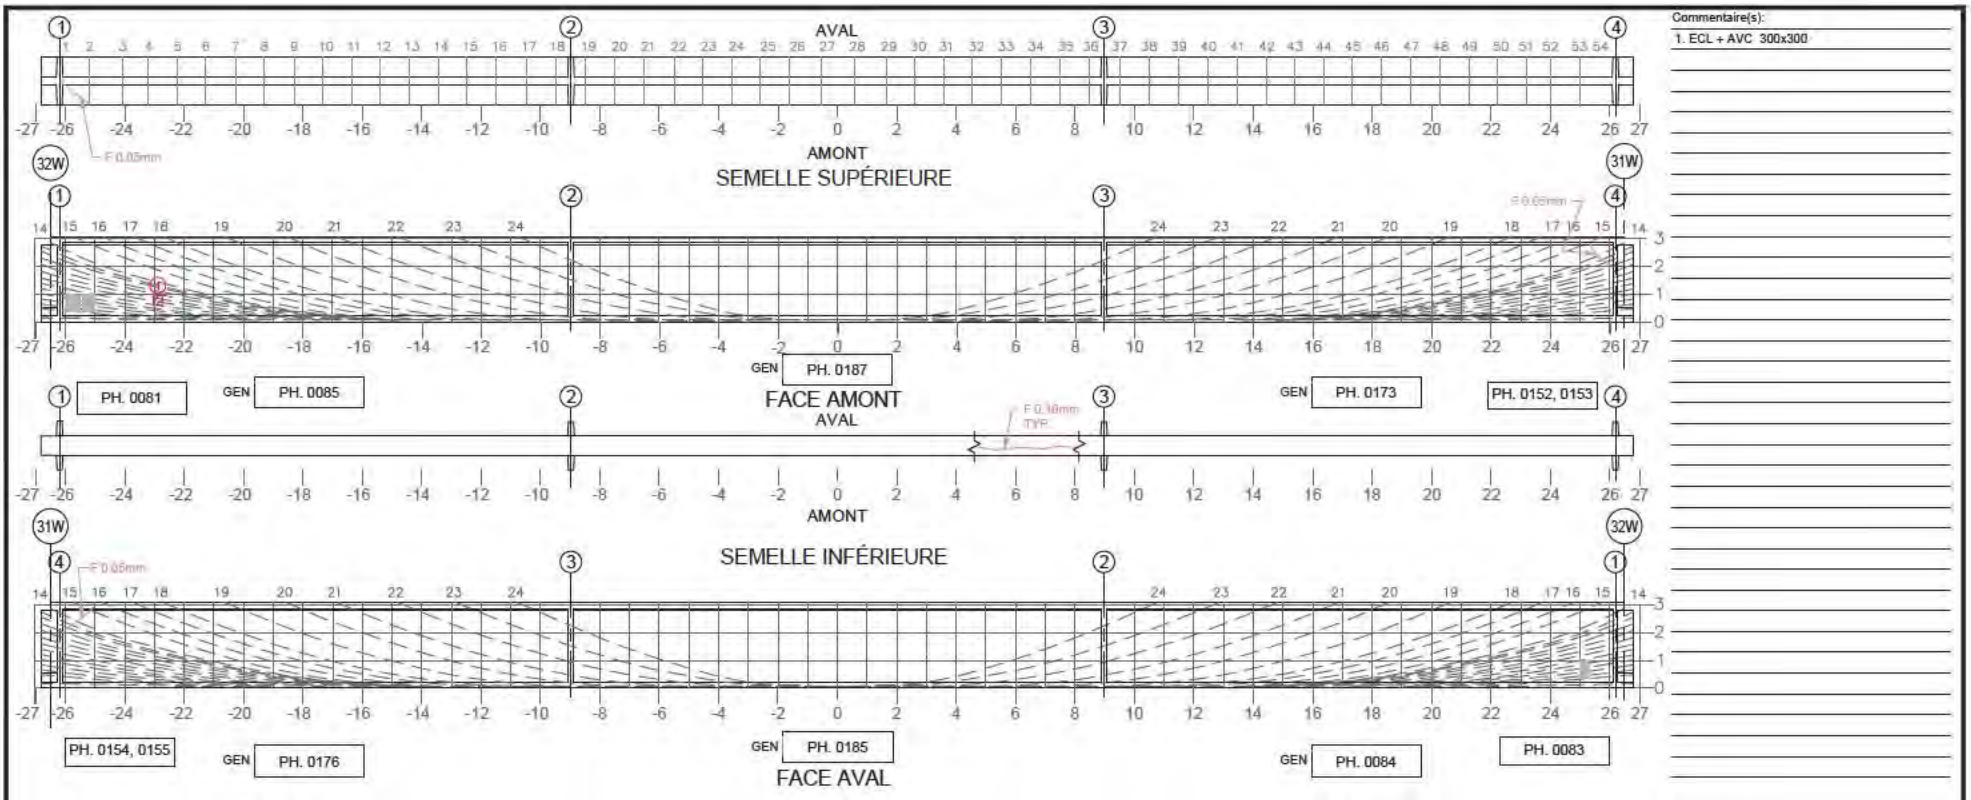
CONSORTIUM 	
Inspection des sections 5,6 et 7 du pont Champlain 2015-2018		No. Contrat: 62450	
Inspecté par: P.L. / <span style="background-color: black; color: black;">XXXXXXXXXX</span>	Section: SECTION 5		
Date: 2017-07-19, 20	Localisation: 31W-32W		
		Élément: RENFORT-PRFC P4

1. ECL + AVC 300x300

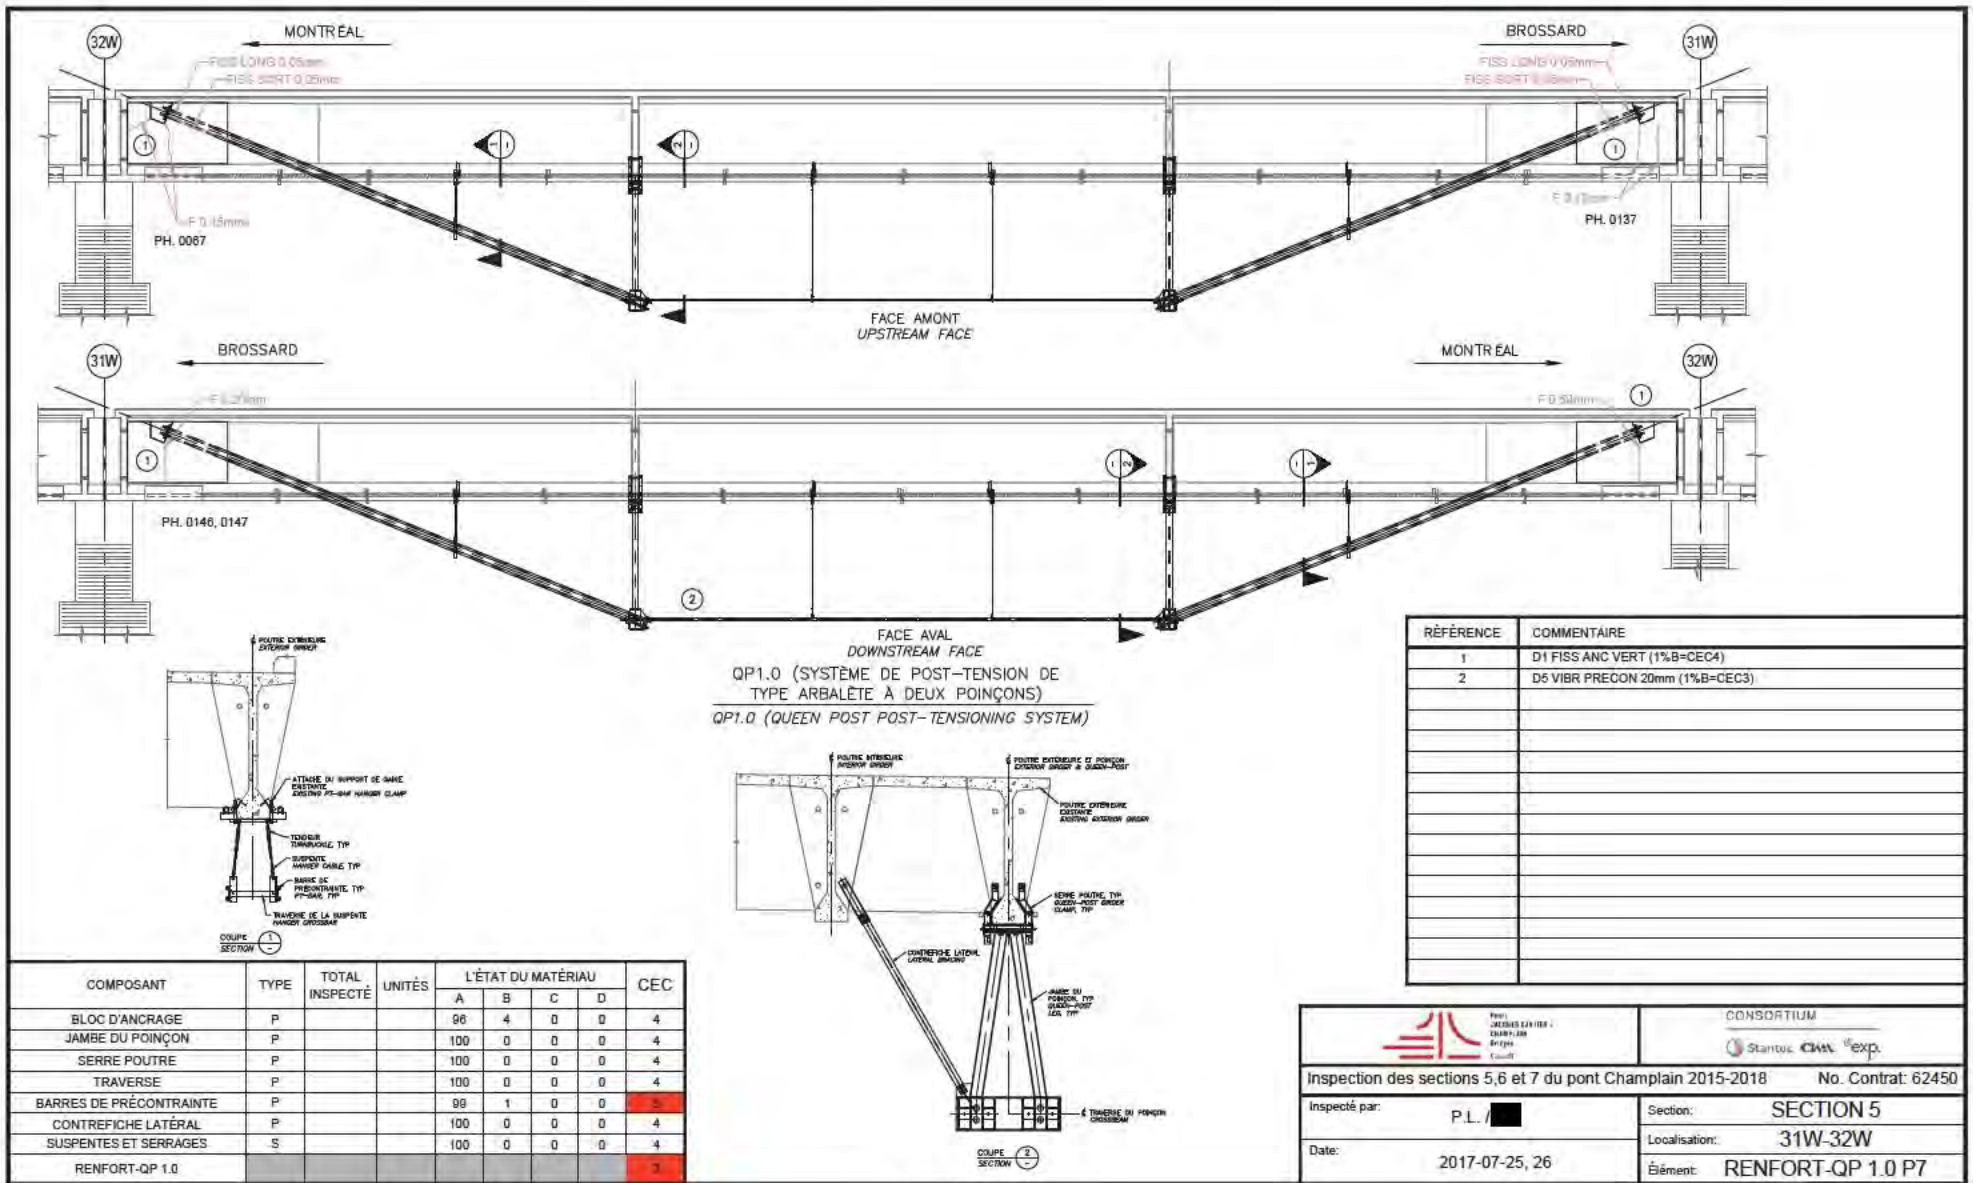
Inspecté par: P.L. <span style="background-color: black; color: black;">████████</span>	Section: <b>SECTION 5</b>
Date: 2017-07-25, 26	Localisation: <b>31W-32W</b>
	Élément: <b>RENFORT-PTE P7</b>

RÉFÉRENCE	COMMENTAIRE
1	D1 FISS ANC VERT (1%B=CEC4)
2	D5 VIBR PRECON 20mm (1%B=CEC3)

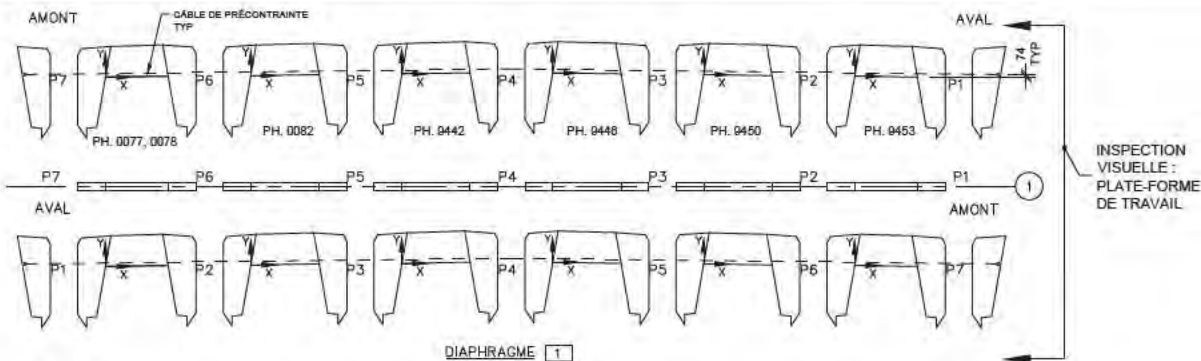
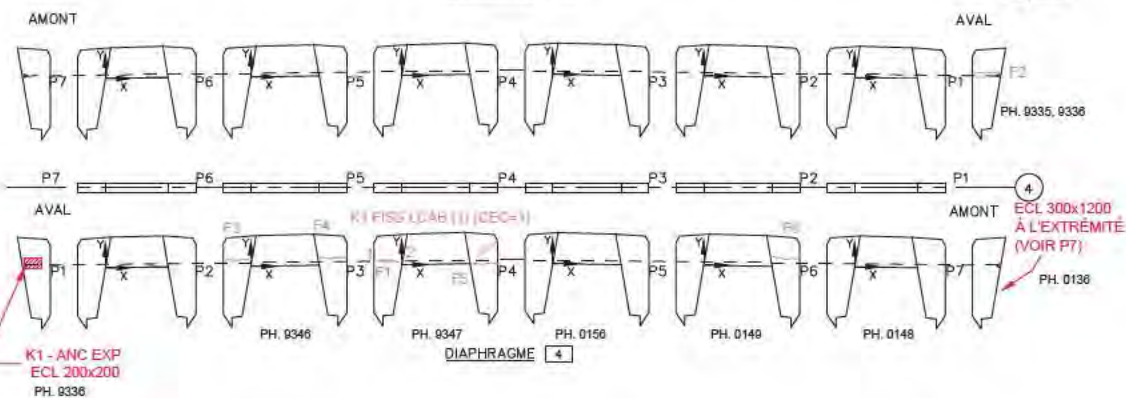
Commentaire(s):  
 1.ECL Ø200  
 AXE 4: K1-ANC EXP + K1-FISS LCAB (CEC 1)

K1-ANC EXP  
 ECL 200x200  
 PH. 9336

ECL 300x1200  
 À L'EXTREMITÉ  
 (VOIR P7)

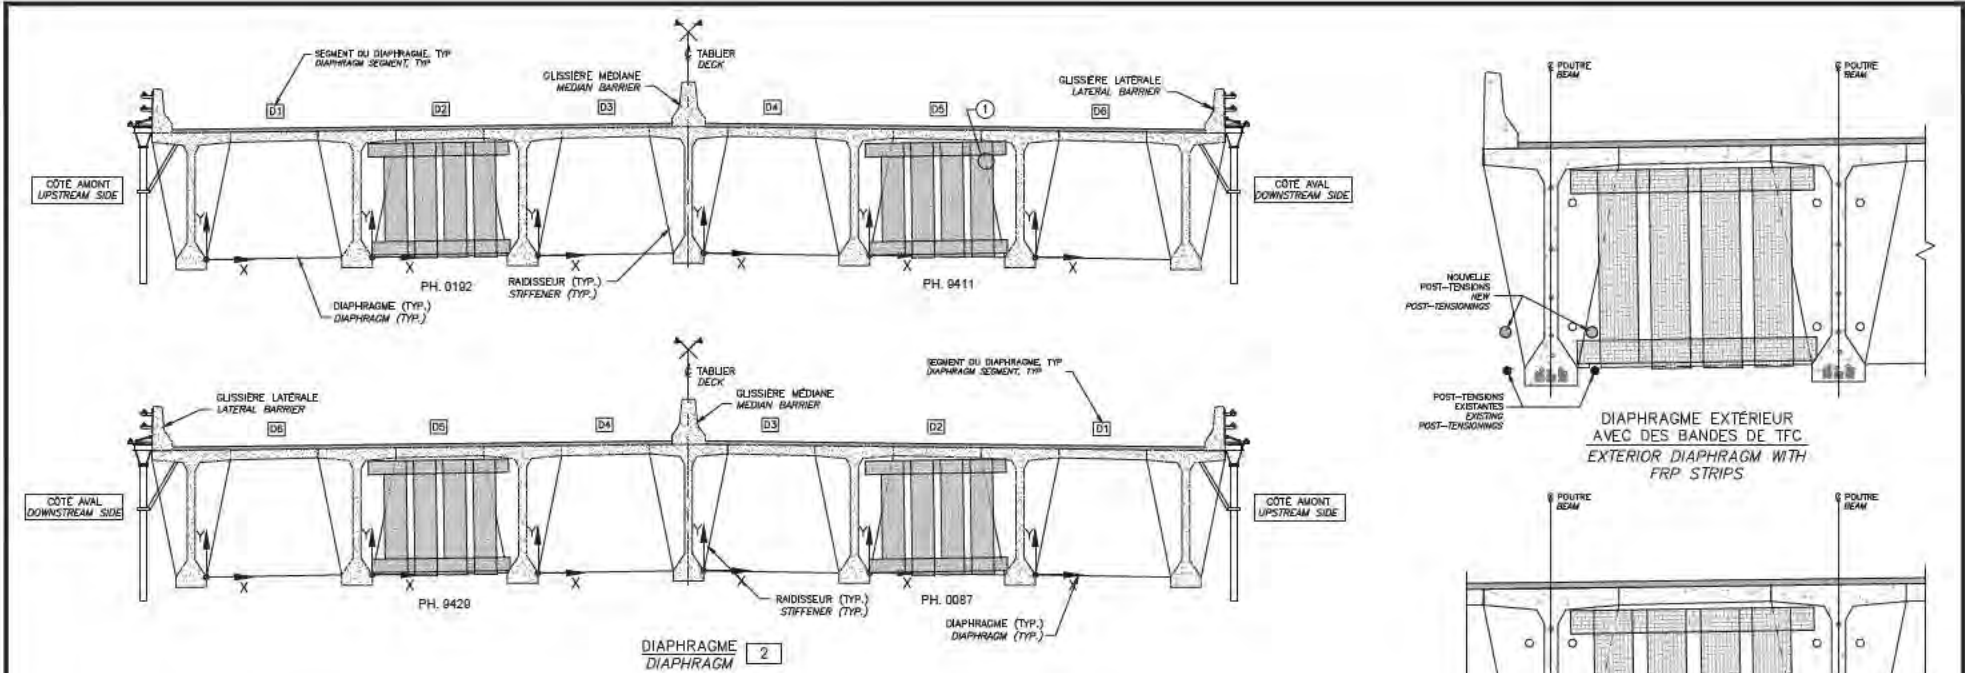
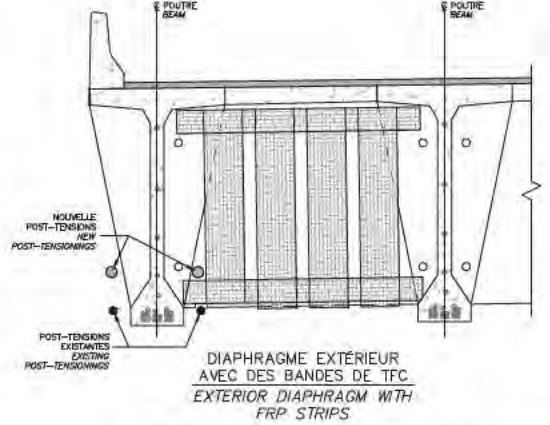
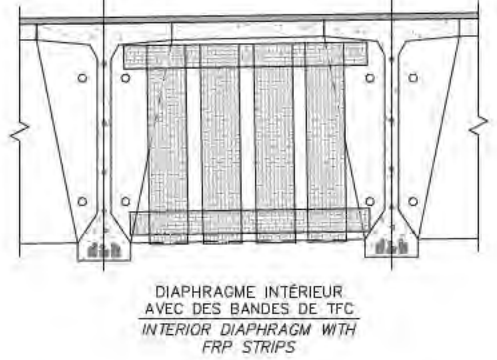
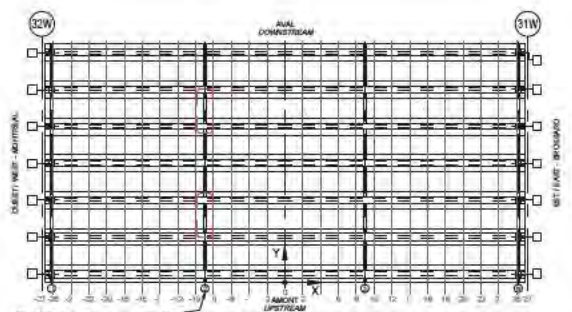
Élément: RENFORT-PRFC DIAPH INT 5-7A-DIA-2

RÉFÉRENCE	COMMENTAIRE
1	BULLES (30x90) + (36x100) + 8000mm <sup>2</sup> (CEC 3)

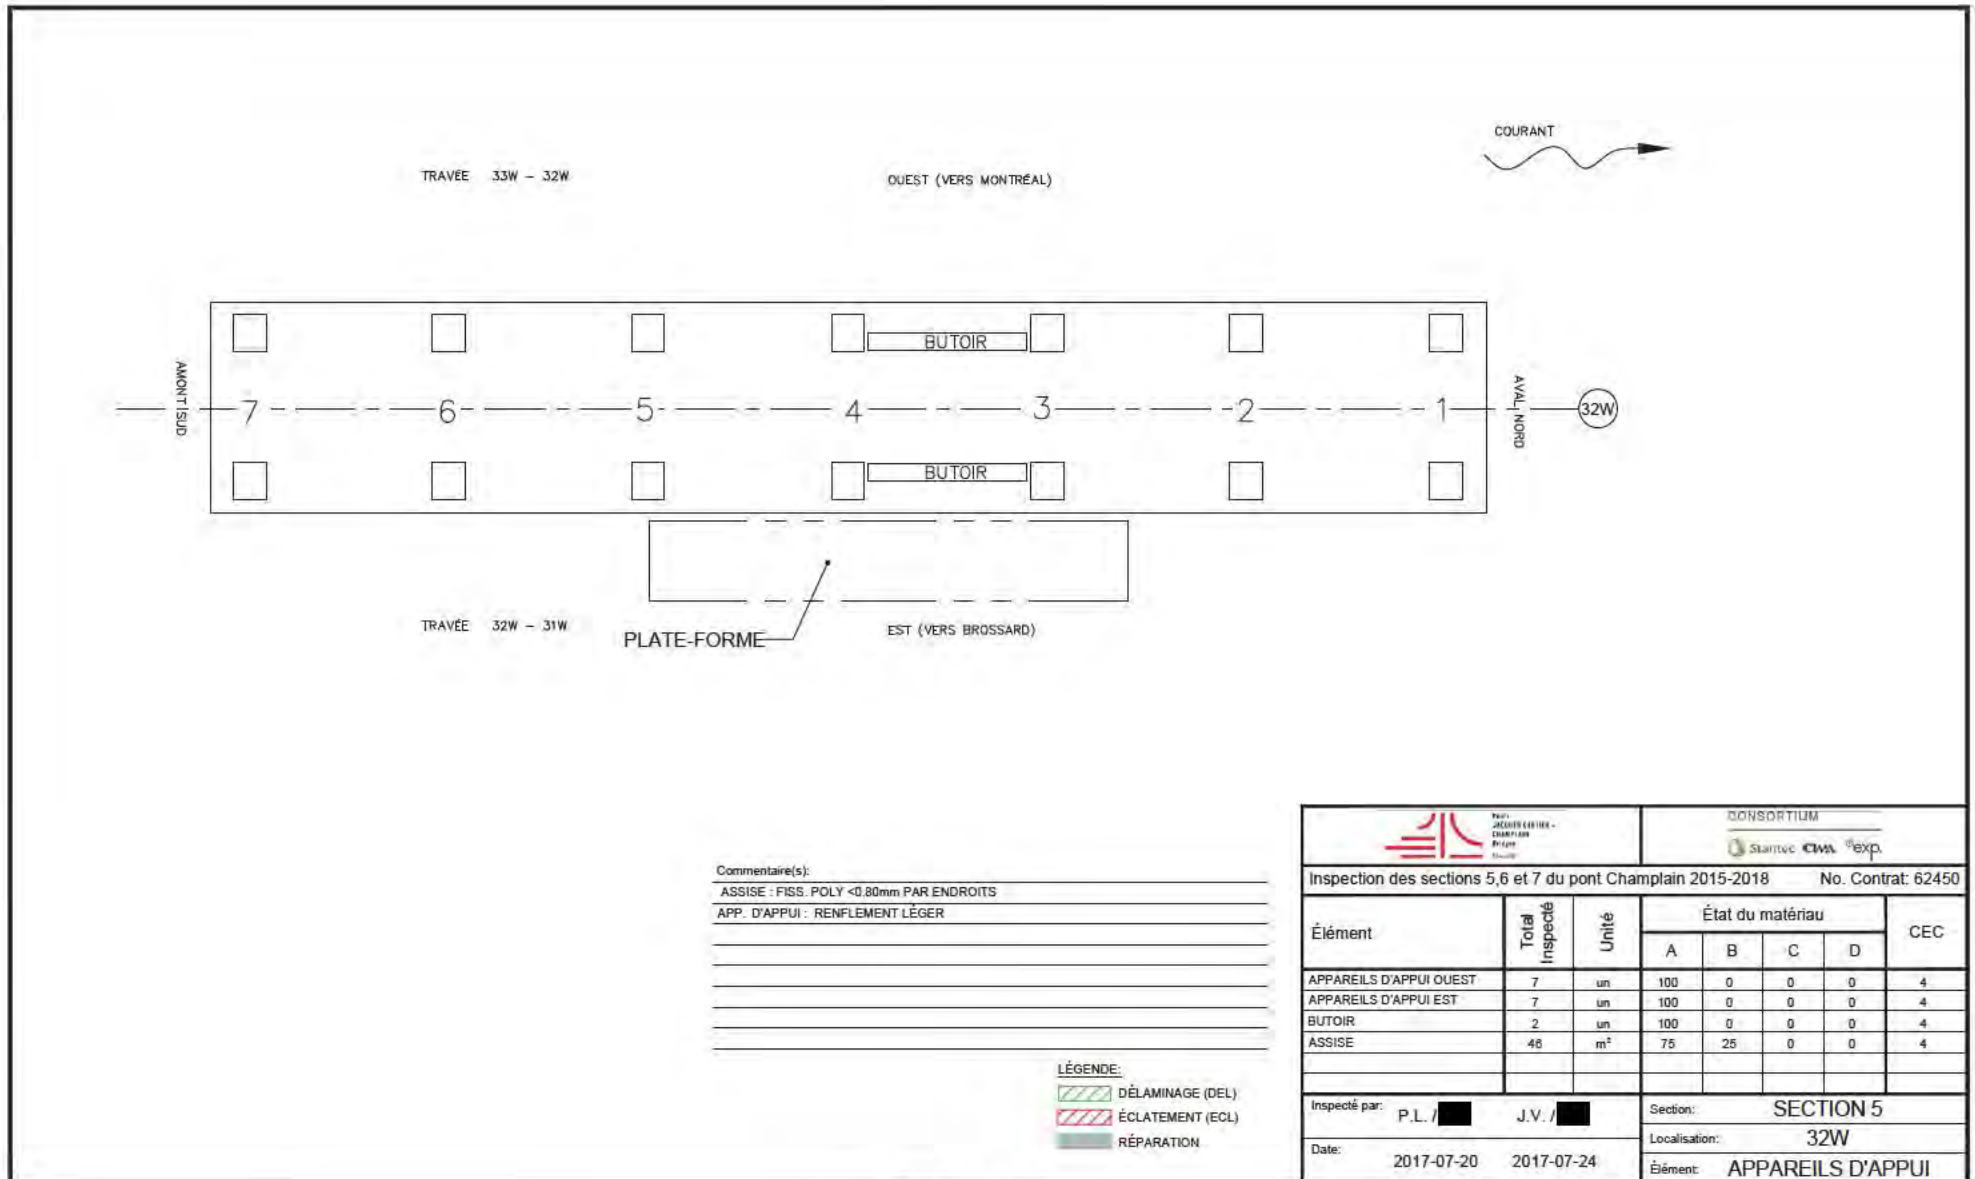
Commentaire(s):  
 ASSISE : FISS. POLY <0.80mm PAR ENDOITS  
 APP. D'APPUI : RENFLEMENT LÉGER

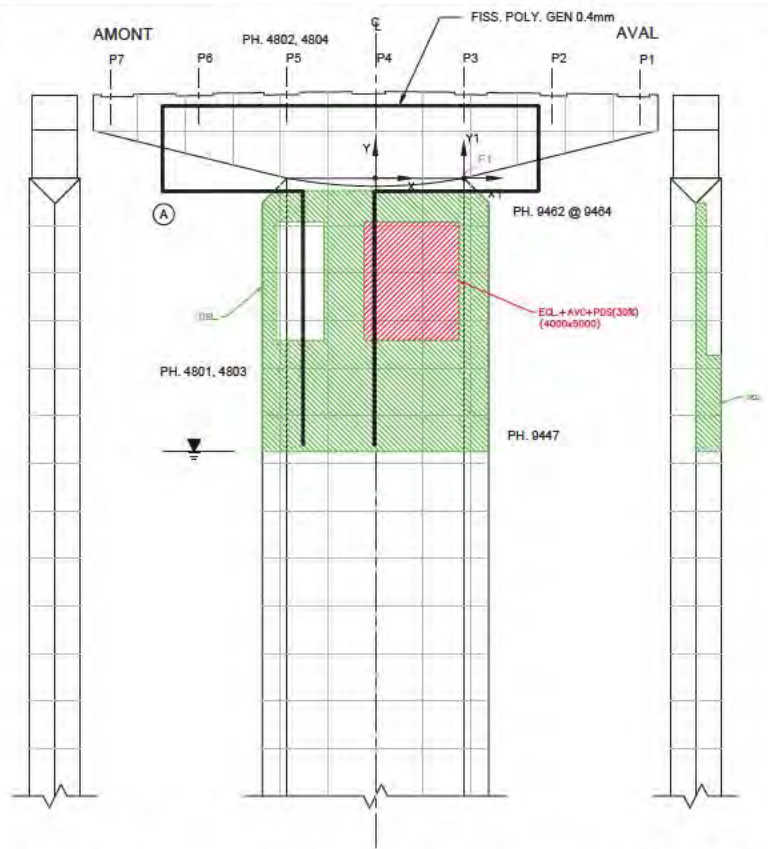
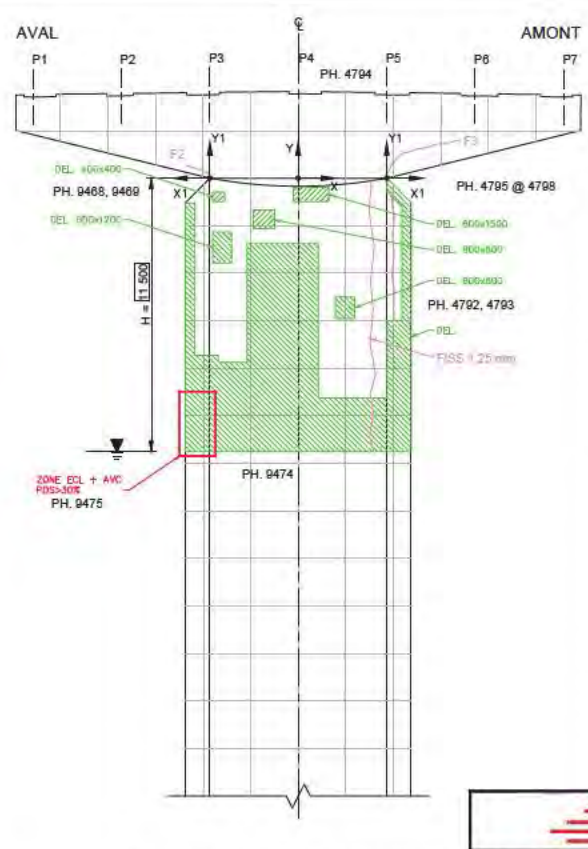
TABLEAU DE FISSURATION						
Fissure	Propriétés de la fissure				Ouverture Max. (mm)	Longueur (m)
	Coordonnées début (1)		Coordonnées fin (2)			
	X1	Y1	X1	Y1		
F1	0	0.180	0.530	0.440	0.15	0.580
F2	0	0.170	1.030	0.540	0.25	1.100
F3	0	0.190	3.070	1.800	0.30	3.700

Q1 - FPE 0.30mm (CEC 2)

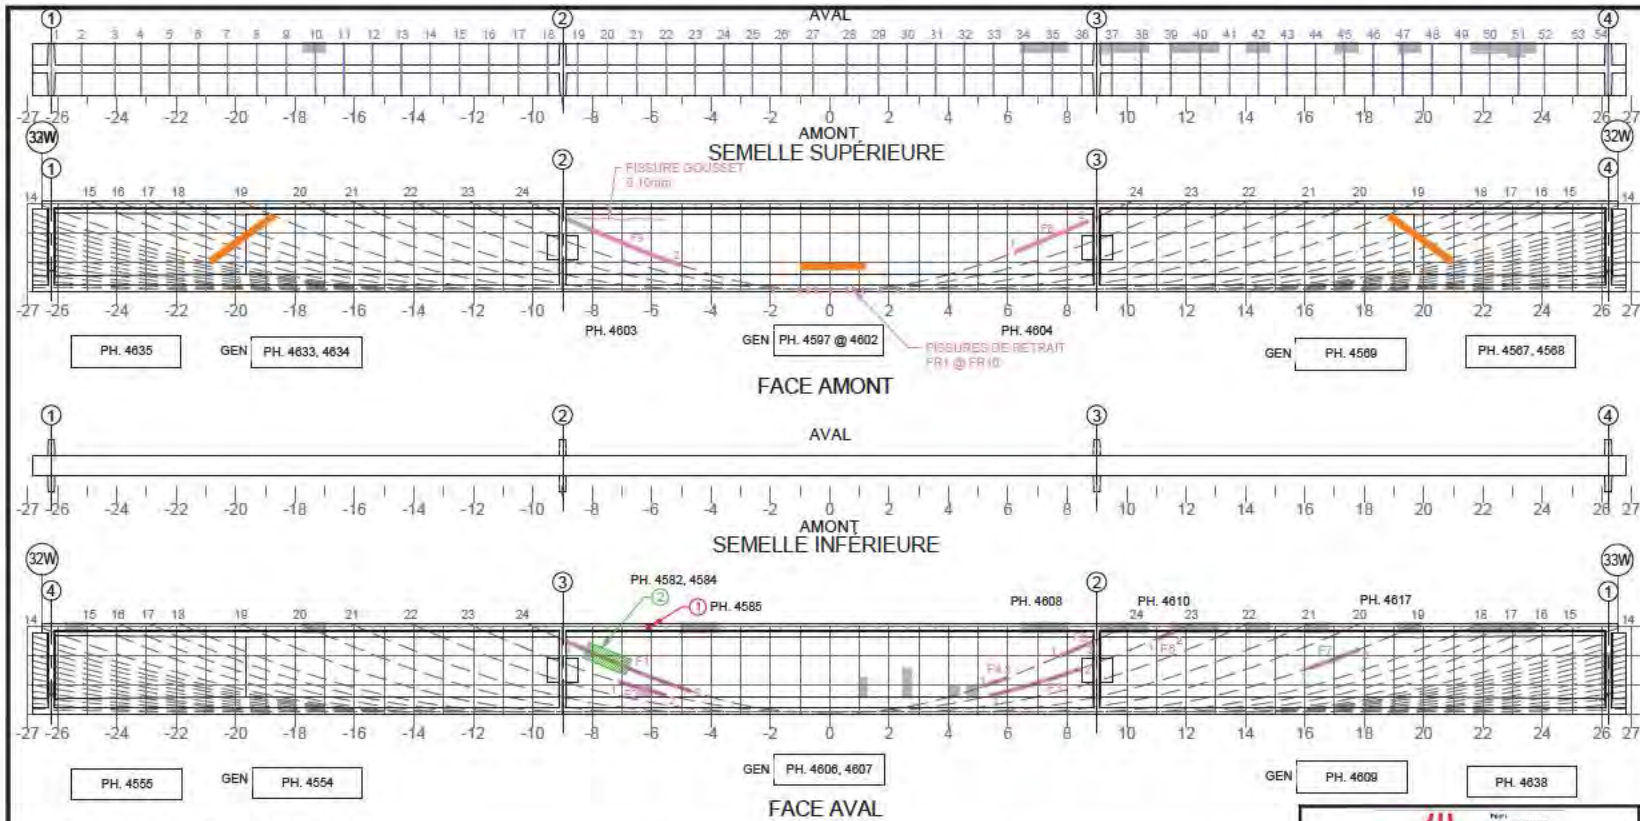
- ÉCL 200x150 (CÔTÉ EXT.)
- A1- DEL FPERI 300x900

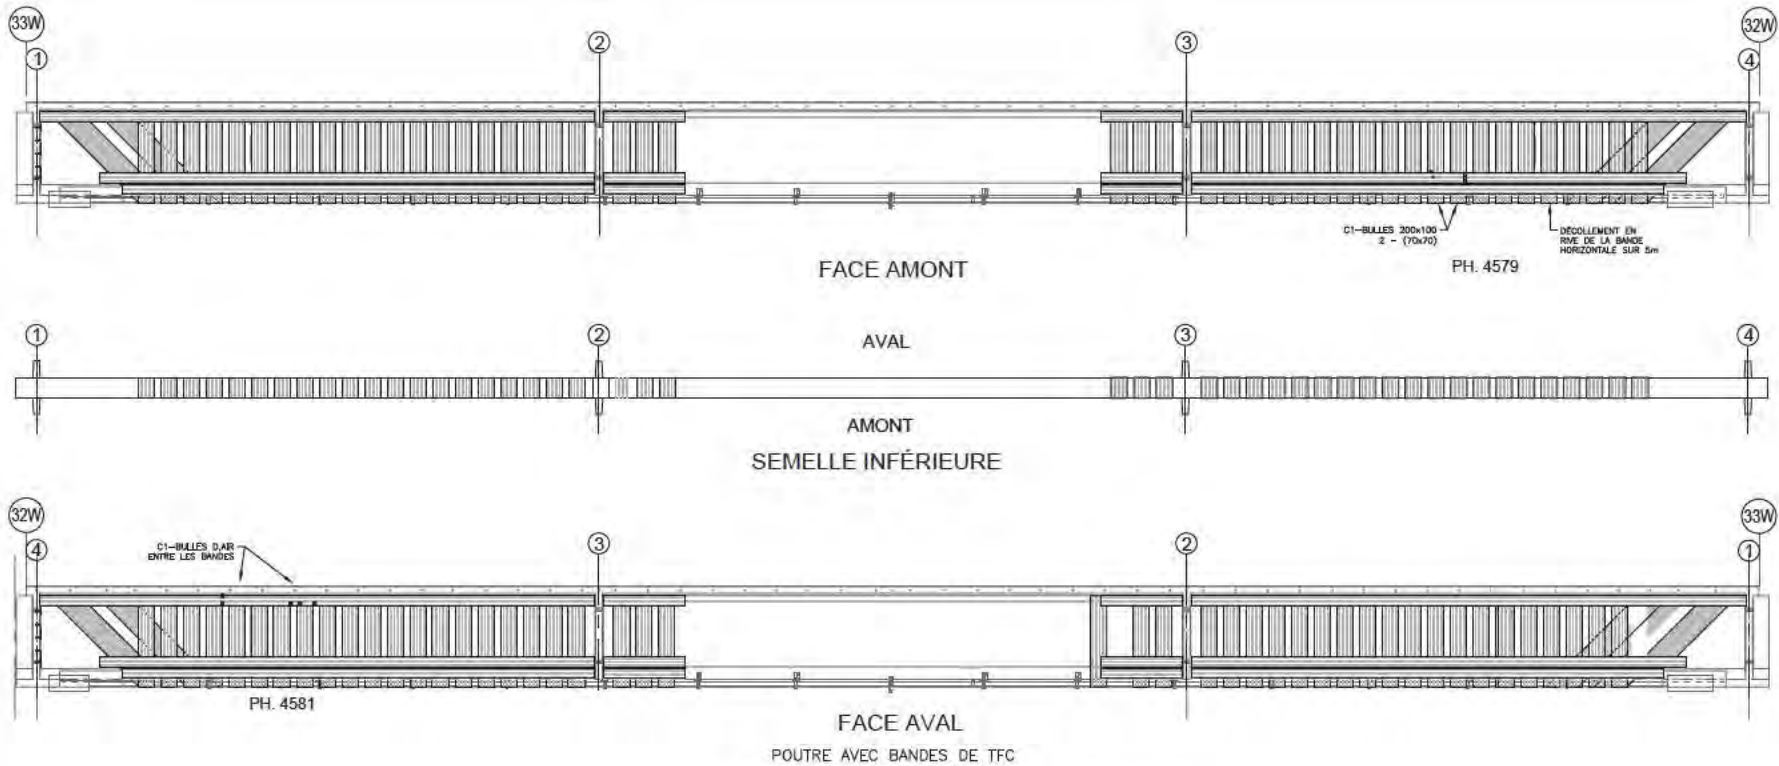
<small>Par SOCIÉTÉS UNIES D'INGÉNIEURIE ET DE CONSULT</small>	<small>CONSORTIUM</small>  
	Inspection des sections 5,6 et 7 du pont Champlain 2015-2018      No. Contrat: 62450
Inspecté par: J.V.	Section: SECTION 5
Date: 2017-07-23	Localisation: 32W-33W
	Élément: RENFORT-PRFC-P1

RÉFÉRENCE	COMMENTAIRE
	- CEC= 1, PRESENCE DE BULLES D'AIR ENTRE LES BANDES >18000 mm <sup>2</sup> SUR PLUS DE 3 BANDES CONSÉCUTIVES.

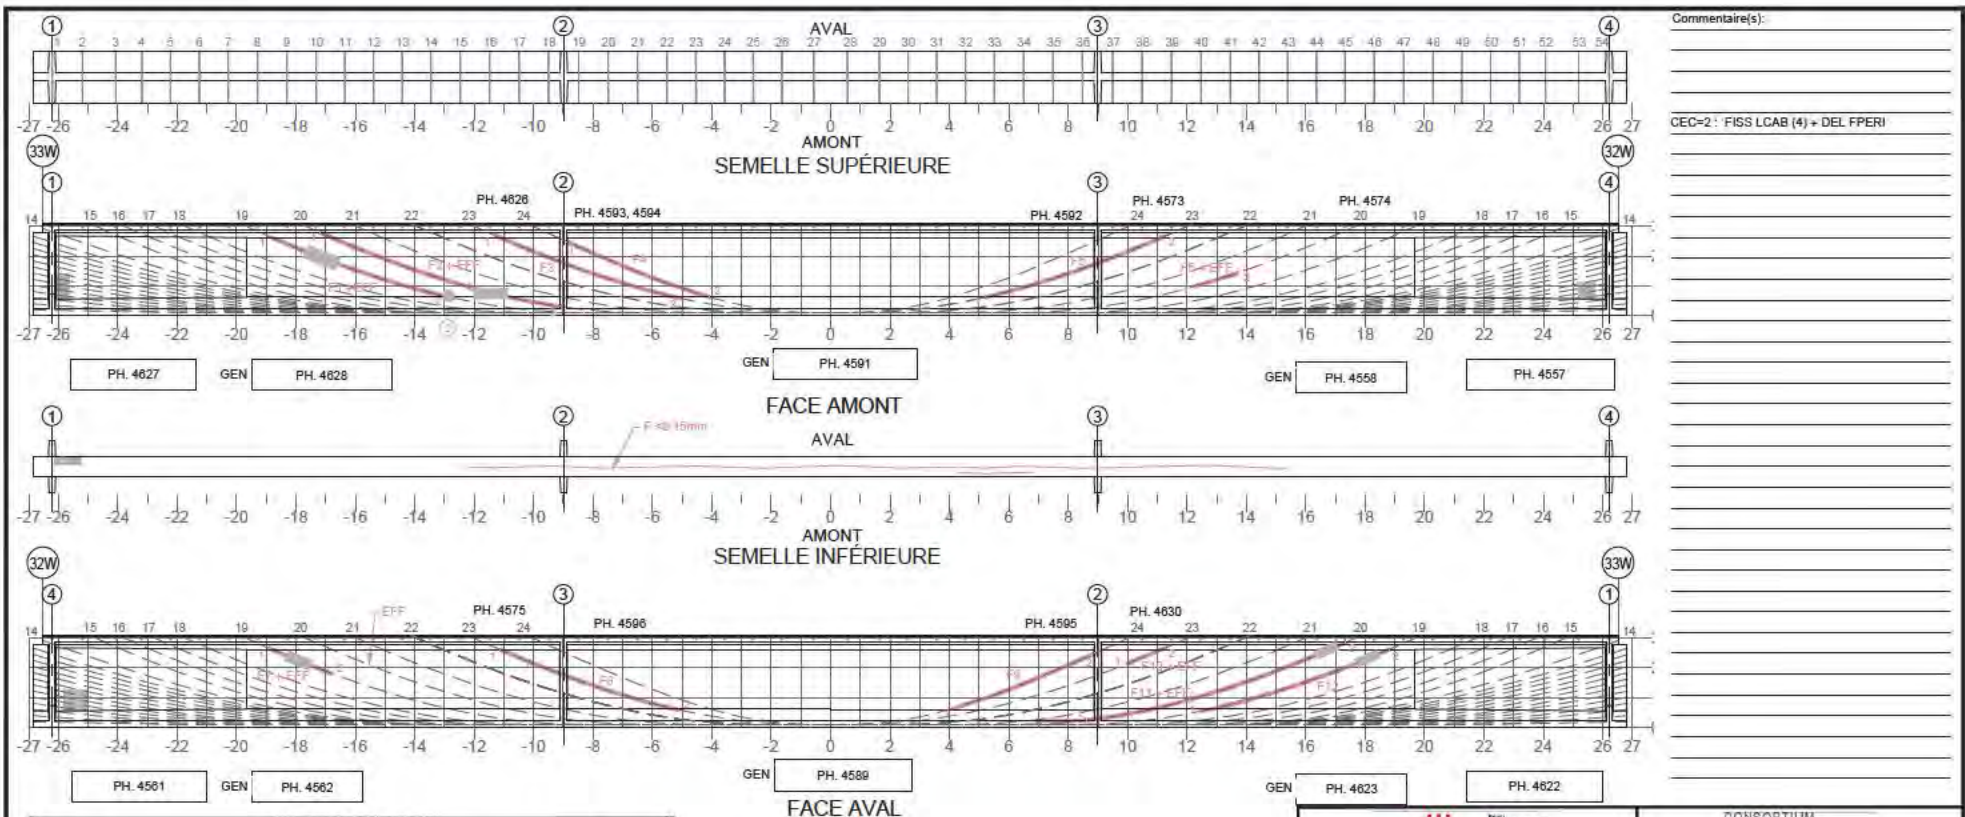
CEC-2: FISS LCAB (4) + DEL FPERI

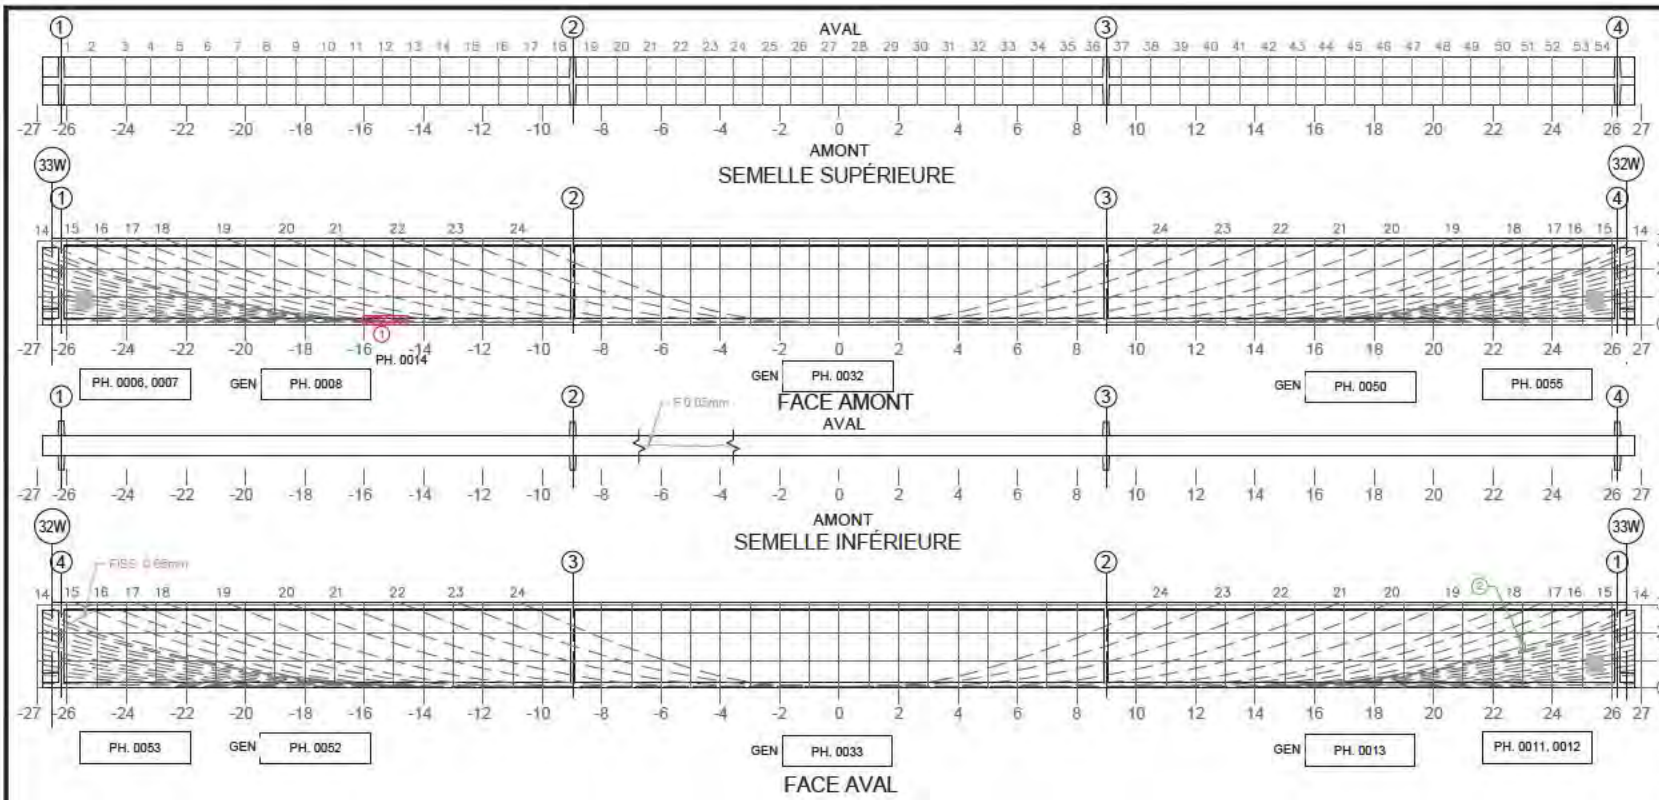
1. DEL + ECL + AVC 300x1500

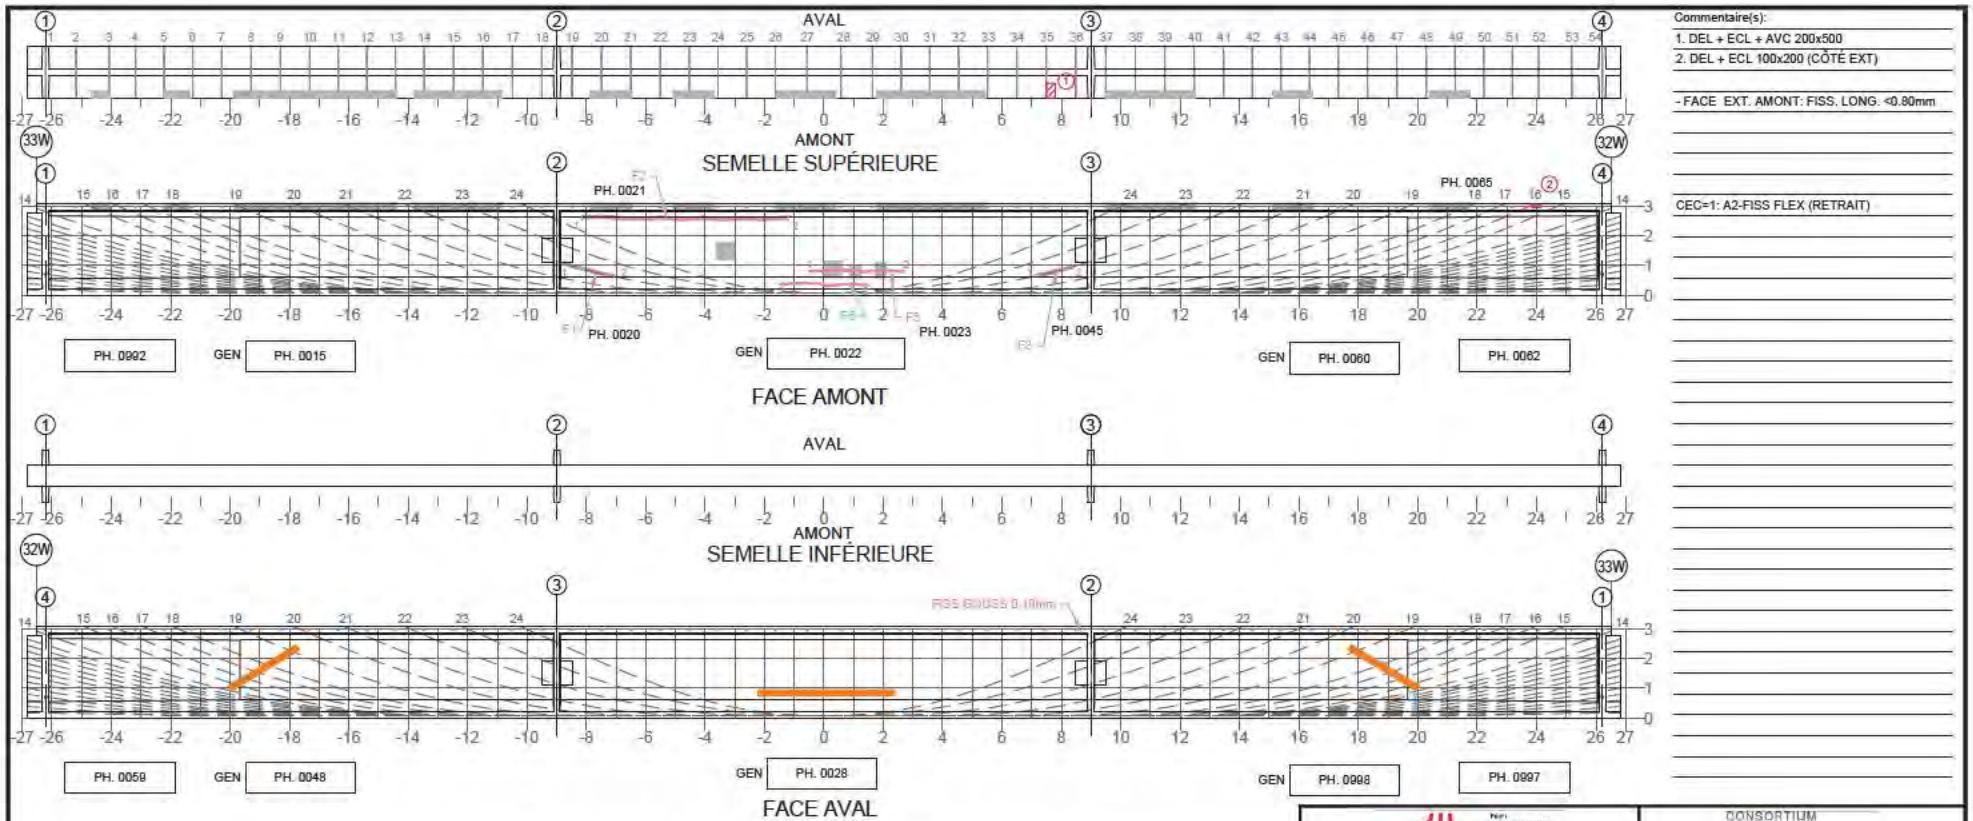
INSPECTION DES SECTIONS 5, 6 ET 7 DU PONT CHAMPLAIN 2015-2018 No. Contrat: 62450					
Élément	Total Inspecté	Unité	État du matériau				CEC
			A	B	C	D	
POUTRE P6	415	m <sup>2</sup>	95	5	0	0	4
Inspecté par:	P.L.		Section: SECTION 5				
Date:	2017-07-25		Localisation: 32W-33W				
			Élément: POUTRE P6

- DEL + ECL + AVC 200x500
- DEL + ECL 100x200 (CÔTÉ EXT)

Fissure	Propriétés de la fissure				Ouverture Max. (mm)	Longueur (m)	# Câble
	Coordonnées début (1)		Coordonnées fin (2)				
	X	Y	X	Y			
F1	-8.88	0.99	-7.07	0.83	0.15	1.85	22
F2	-8.16	2.56	-1.19	2.56	0.05	6.97	-
F3	7.22	0.62	8.38	0.87	0.10	1.18	22
F4	1.60	0.42	0	0.42	0.05	1.60	-
F5	0.53	0.73	3.49	0.78	0.05	-	-
F6	-1.80	0.34	1.66	0.34	0.10	3.32	-
FR1	-2.49	0	-2.49	0.28	0.05	0.280	-
FR2	-2.16	0	-2.16	0.28	0.05	0.280	-
FR3	-1.70	0	-1.70	0.28	0.05	0.280	-
FR4	-1.43	0	-1.43	0.28	0.05	0.280	-
FR5	-1.16	0	-1.16	0.28	0.05	0.280	-
FR6	-0.85	0	-0.85	0.28	0.05	0.280	-
FR7	-0.33	0	-0.33	0.28	0.05	0.280	-

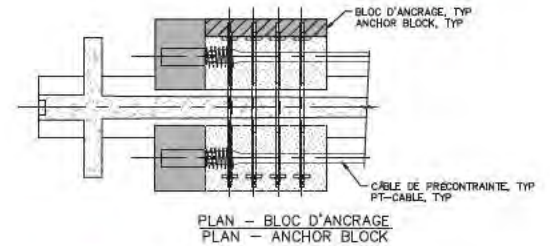
CONSORTIUM
Inspection des sections 5,6 et 7 du pont Champlain 2015-2018 No. Contrat: 62450	
Inspecté par: P.L.	Section: SECTION 5
Date: 2017-07-25	Localisation: 32W-33W
	Élément: RENFORT-PTE-P7

COMPOSANT	TYPE	TOTAL INSPECTÉ	UNITÉS	L'ÉTAT DU MATÉRIAU				CEC
				A	B	C	D	
BLOC D'ANCRAGE	P			05	5	0	0	4
TENDONS DE PRÉCONTRAÎNTE	P			00	0	40	0	2
SUPPORTS DE LA GAINÉ	S			00	0	10	0	2
RENFORT-PTE								2

RÉFÉRENCE	COMMENTAIRE
1	CEC=2 : FISSURES DANS GAINÉ DE POST TENSION EXTÉRIEURE (SANS TRACE DE CORROSION) SUR 80% DE LA LONGUEUR DE LA GAINÉ
2	B4 - PERTE COUSS. PERTE DE 80% DES COUSSINS (CEC=2)

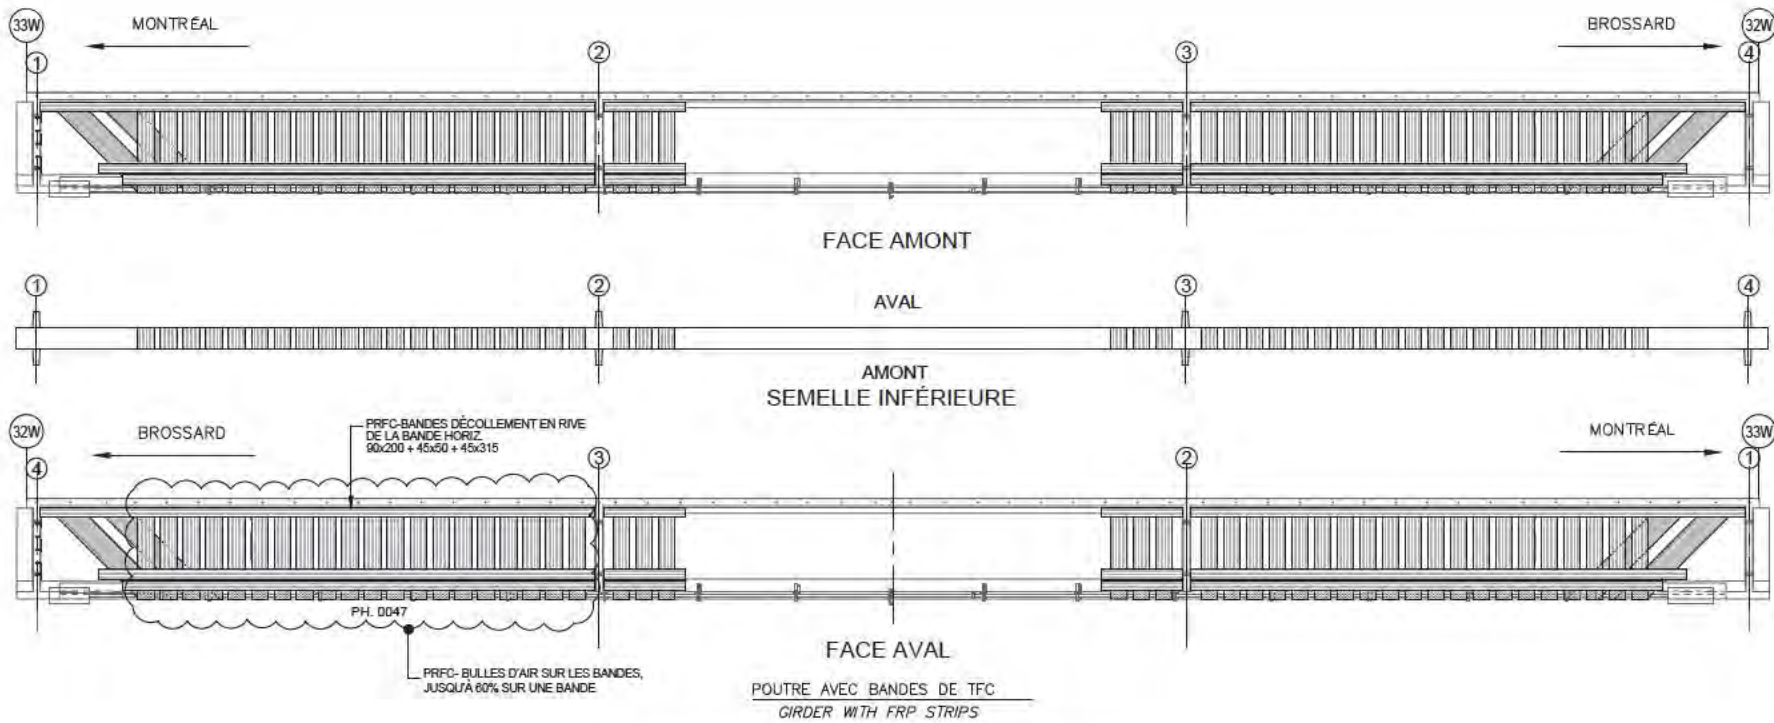
CONSORTIUM Stantec   CMX   exp.	
	Inspection des sections 5,6 et 7 du pont Champlain 2015-2018 No. Contrat: 62450	
Inspecté par: P.L.	Section: SECTION 5	
Date: 2017-07-25	Localisation: 32W-33W	
Élément: RENFORT-PRFC-P7

COMPOSANT	TYPE	TOTAL INSPECTÉ	UNITÉS	L'ÉTAT DU MATÉRIAU				CEC
				A	B	C	D	
BANDES DE TFC	P			90	0	0	10	0
RENFORT-PRFC								0

RÉFÉRENCE	COMMENTAIRE
	CEC = 1, DÉCOLLEMENT DE 35 000 mm <sup>2</sup> EN RIVE D'UNE BANDE HORIZONTALE
	NOTE: PAS D'ENDUIT PROTECTION UV.

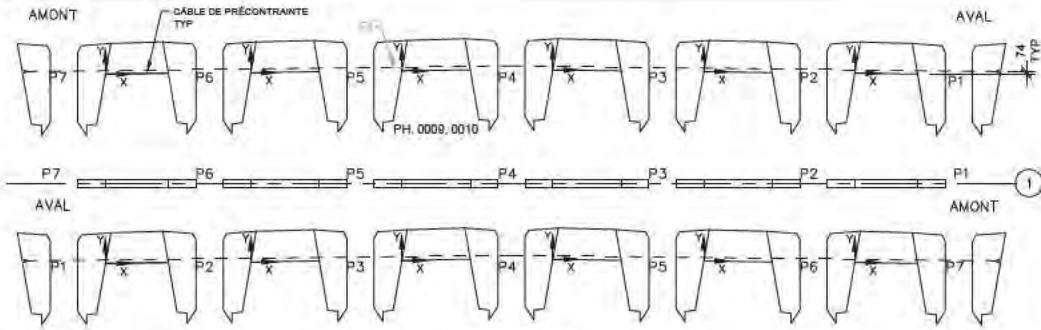
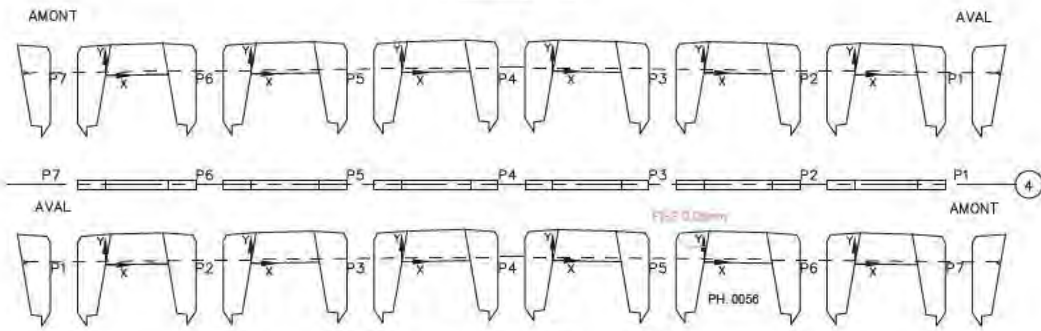
DIAPHRAGME 1

Commentaire(s):  
 DIAPHRAGME 1: K1 - FISS LCAB (CEC = 2)  
 \_\_\_\_\_  
 \_\_\_\_\_  
 \_\_\_\_\_  
 \_\_\_\_\_

Fissure	TABLEAU DE FISSURATION					Longueur (m)
	Propriétés de la fissure				Ouverture Max. (mm)	
	Coordonnées début (1)		Coordonnées fin (2)			
X	Y	X	Y			
F1	-0.30	0.10	0.00	0.10	0.05	0.30

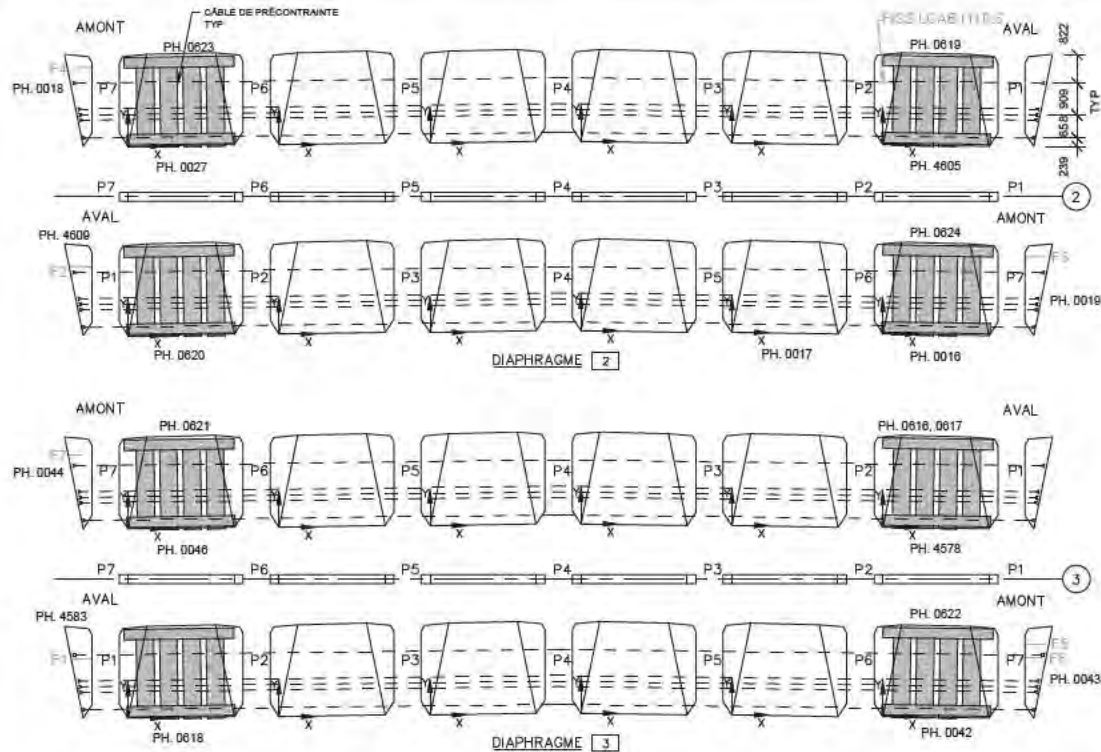
AXE 2: K1 - FISS LCAB (1) CEC 3

AXE 3: K1 - FISS LCAB (1) CEC 3

Fissure	TABLEAU DE FISSURATION					Longueur (m)
	Propriétés de la fissure				Ouverture Max. (mm)	
	Coordonnées début (1)		Coordonnées fin (2)			
X	Y	X	Y			
F1	-0.53	1.70	0.00	1.70	0.05	0.53
F2	-0.66	1.97	0.00	1.97	0.10	0.66
F3	-0.80	2.25	0.00	2.25	0.05	0.80
F4	0.00	2.25	0.60	2.25	0.05	0.60
F5	0.00	2.10	0.58	2.10	0.05	0.58
F6	0.00	1.75	0.48	1.75	0.05	0.48
F7	0.42	2.10	0.00	2.10	0.10	0.42

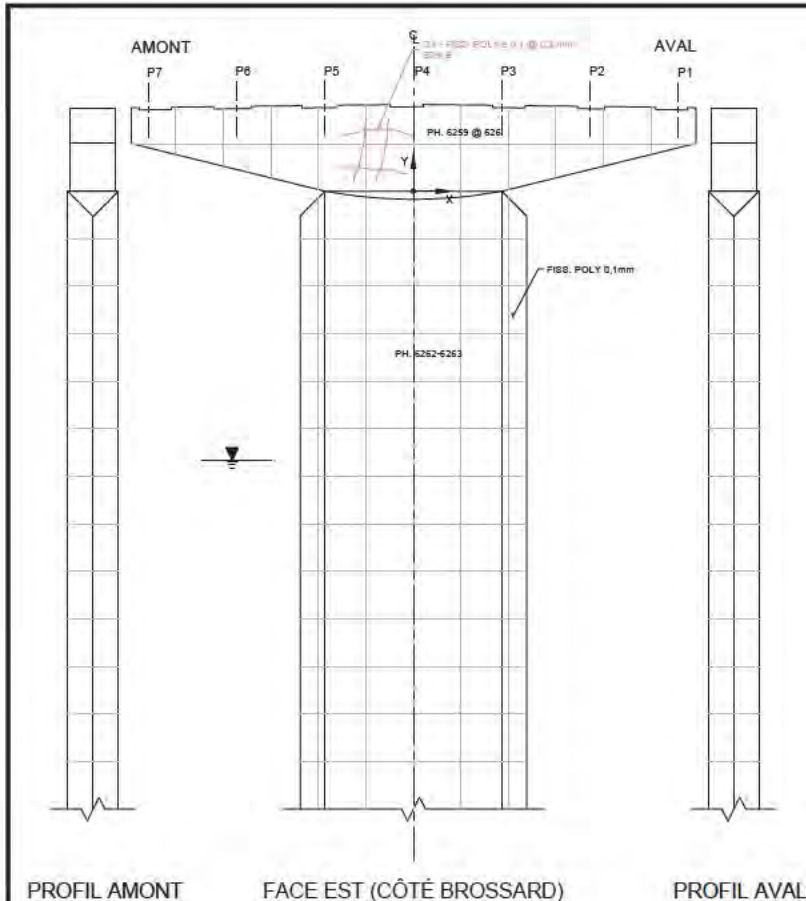
TABLEAU DE FISSURATION						
Fissure	Coordonnées début (1)		Coordonnées fin (2)		Ouverture Max. (mm)	Longueur (m)
	Propriétés de la fissure					
	X	Y	X	Y		
F1	-3.62	0.24	-4.72	0.75	0.30	1.23

- PRÉSENCE DE GAINAGE EN BÉTON ET CHEMISAGE EN ACIER
- CHEMISAGE DU FÛT CORROSION MOYENNE GÉNÉRALISÉE
- CHEVÊTRE : Q1 - FPE 0.30mm (CEC 2)
