No. Contrat: 62450

CONSORTIUM 					
Inspection des sections 5, 6 et 7 du pont Champlain 2015-2018				No. Contrat: 62450			
Élément	Total Inspecté	Unité	État du matériau				
			A	B	C	D	CEC
POUTRE P2	415	m <sup>2</sup>	93	8	1	0	
Inspecté par:		A.F.		P.L.			
Date:		2017-07-18		2017-07-19			
Section:			SECTION 5				
Localisation:			30W-31W				
Élément:			POUTRE P2

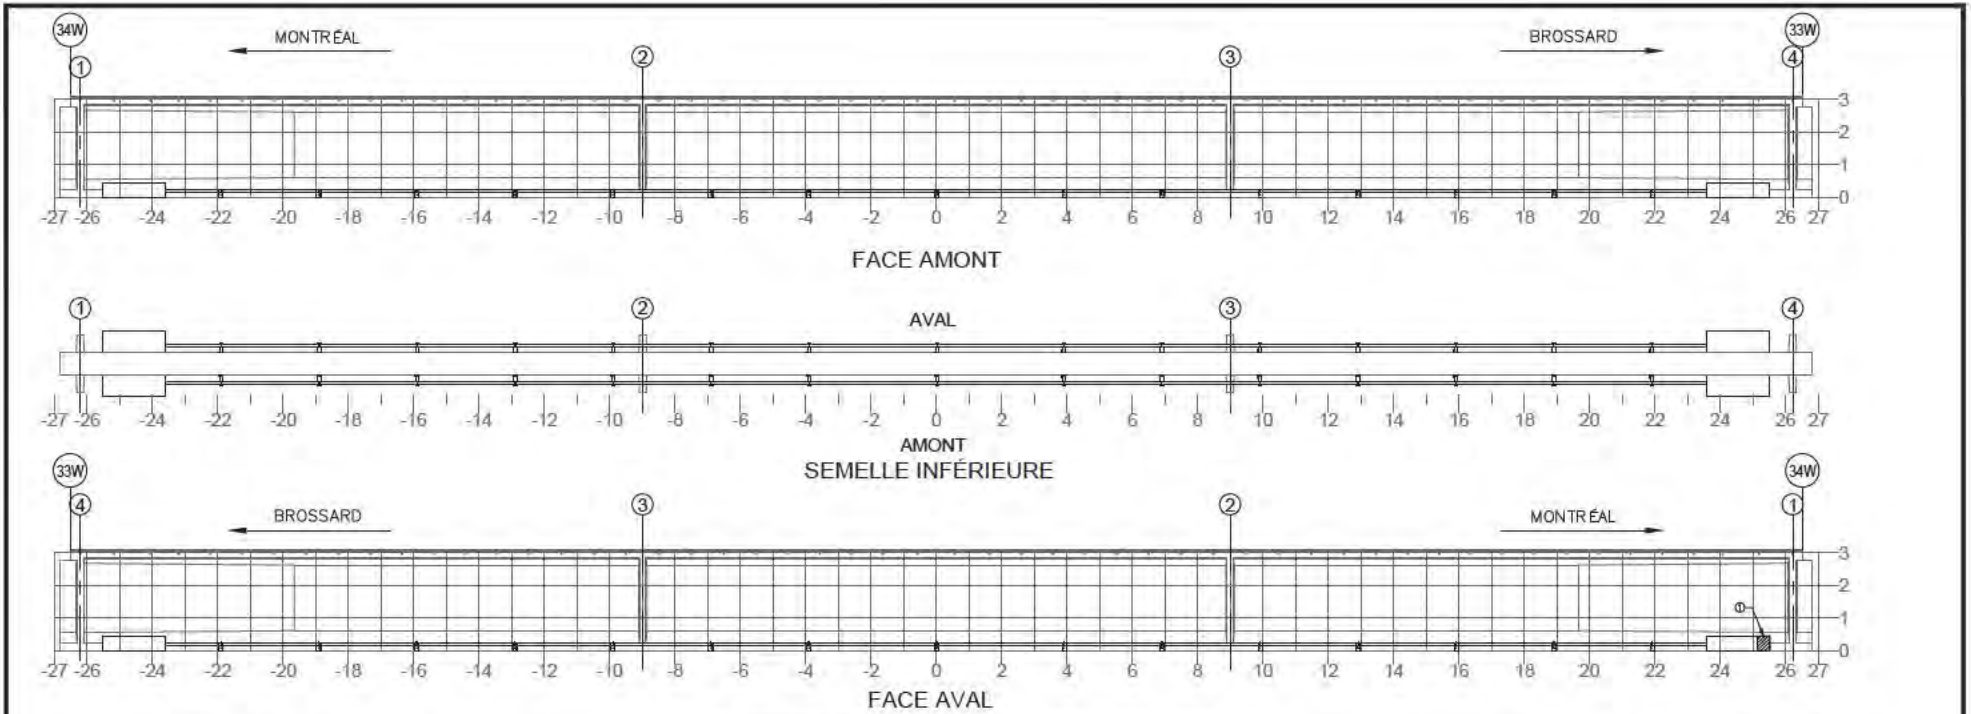
Fissure	Propriétés de la fissure						# Câble
	Coordonnées début (1)		Coordonnées fin (2)		Ouverture Max. (mm)	Longueur (m)	
	X	Y	X	Y			
F1	-22.41	1.03	-20.99	0.72	0.05	1.45	11
F2	-18.33	2.26	-14.67	1.02	0.05	3.86	19
F3	-8.99	2.28	-8.93	1.52	<0.05	2.10	24
F4	2.88	0.47	8.89	2.49	0.35	6.53	24
F5	8.47	1.57	11.37	2.81	0.25	3.08	23
F6	20.84	2.02	22.33	2.79	0.05	1.86	17
F7	-22.11	2.80	-20.20	1.95	0.20	2.06	17
F8	14.26	1.82	14.72	1.79	<0.05	0.48	20
F9	8.48	2.30	8.0	1.29	0.05	2.53	24
F10	8.87	1.72	6.98	1.08	0.05	2.00	23

Fissure	Propriétés de la fissure						# Câble
	Coordonnées début (1)		Coordonnées fin (2)		Ouverture Max. (mm)	Longueur (m)	
	X	Y	X	Y			
F11	-11.25	2.82	-8.09	1.78	0.50	2.83	23
F12	-13.8	1.40	-12.91	1.17	0.05	0.76	20
F13	13.51	2.72	12.04	2.20	0.05	1.03	22
F14	18.82	2.82	14.04	0.91	0.05	5.07	19
F15	-3.98	0.80	-2.49	0.60	0.8	1.57	24
F16	-16.76	2.81	-15.78	2.18	0.05	1.08	20

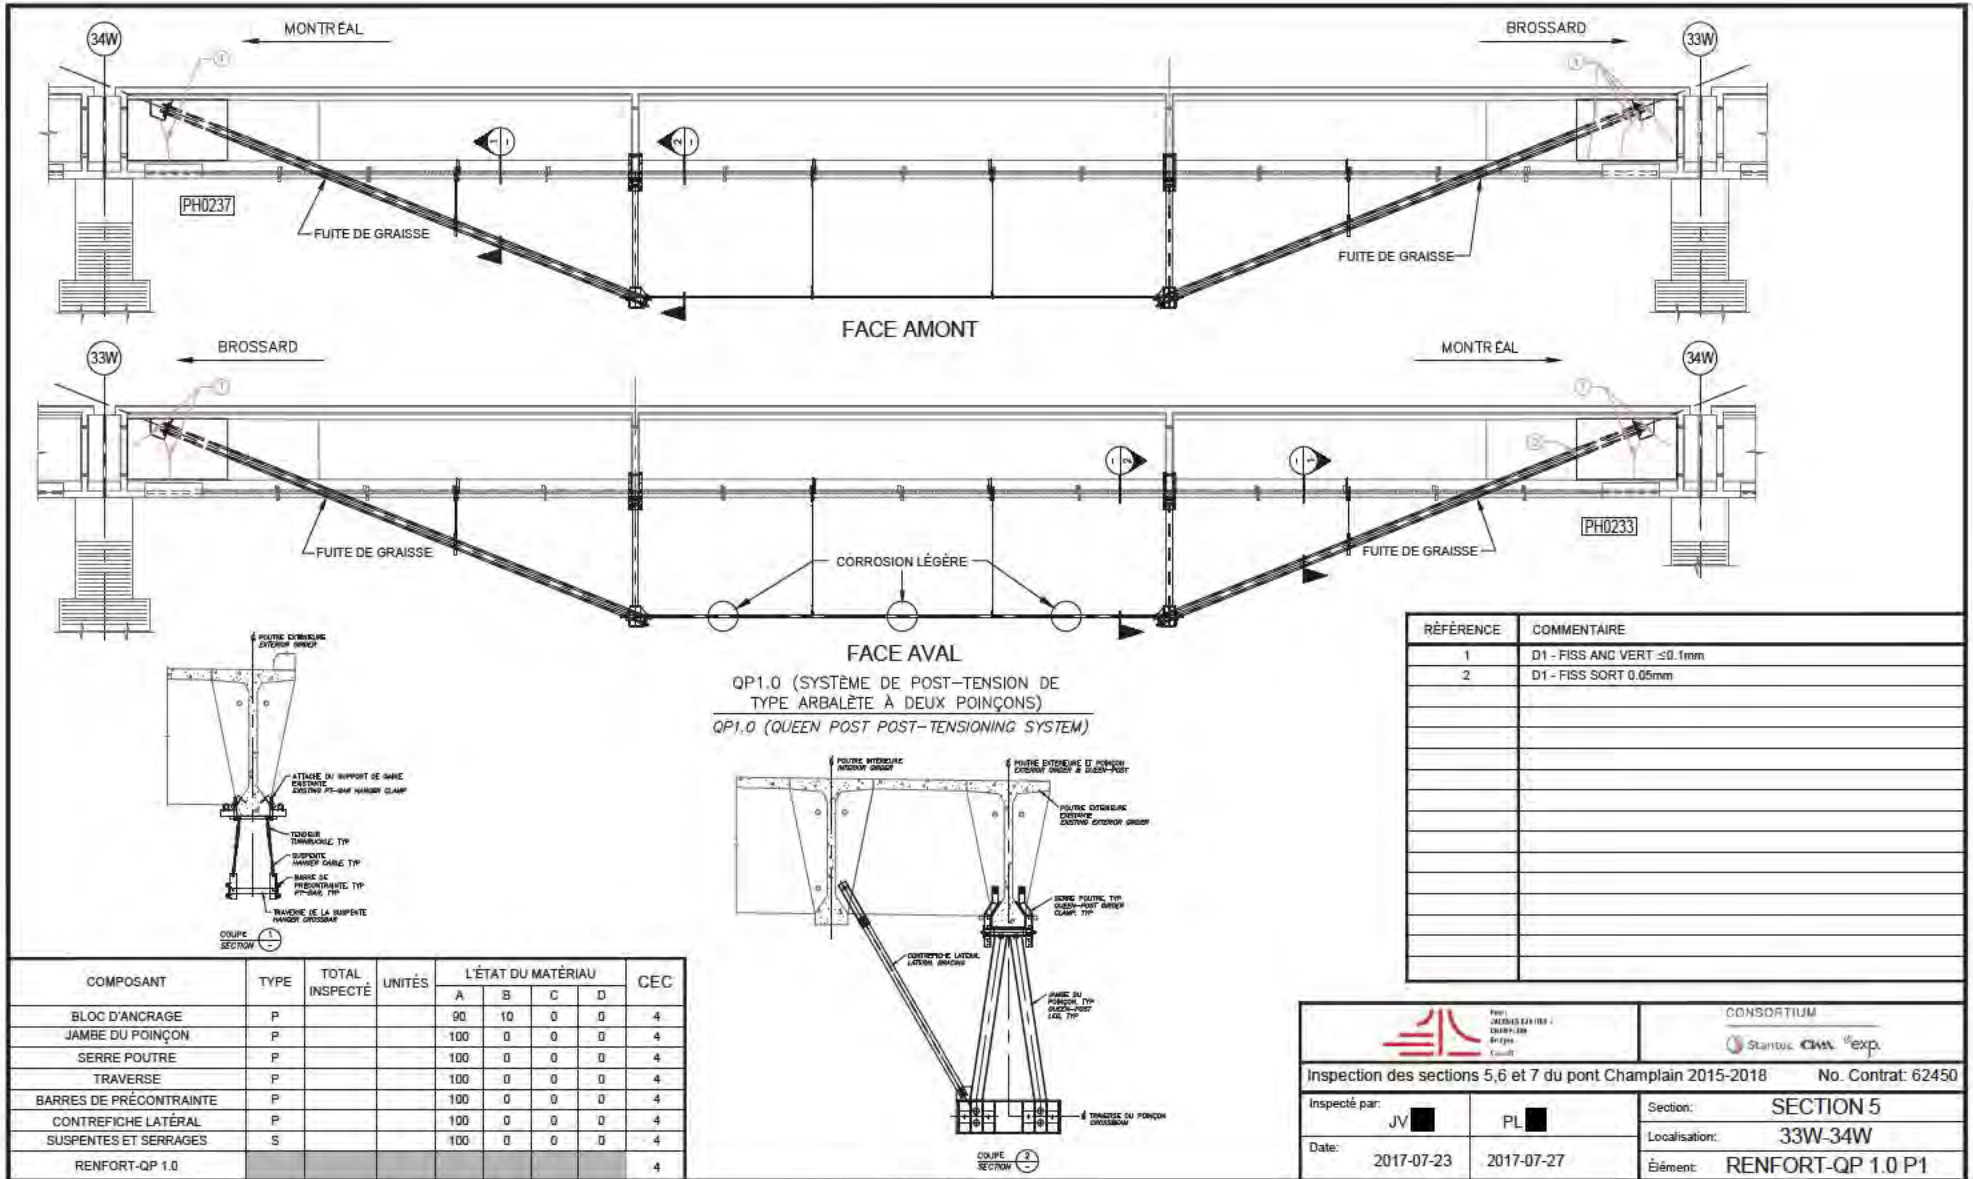
RÉFÉRENCE	COMMENTAIRE
1	D1 - FISS ANC VERT $\leq 0.1\text{mm}$
2	D1 - FISS SORT $0.05\text{mm}$

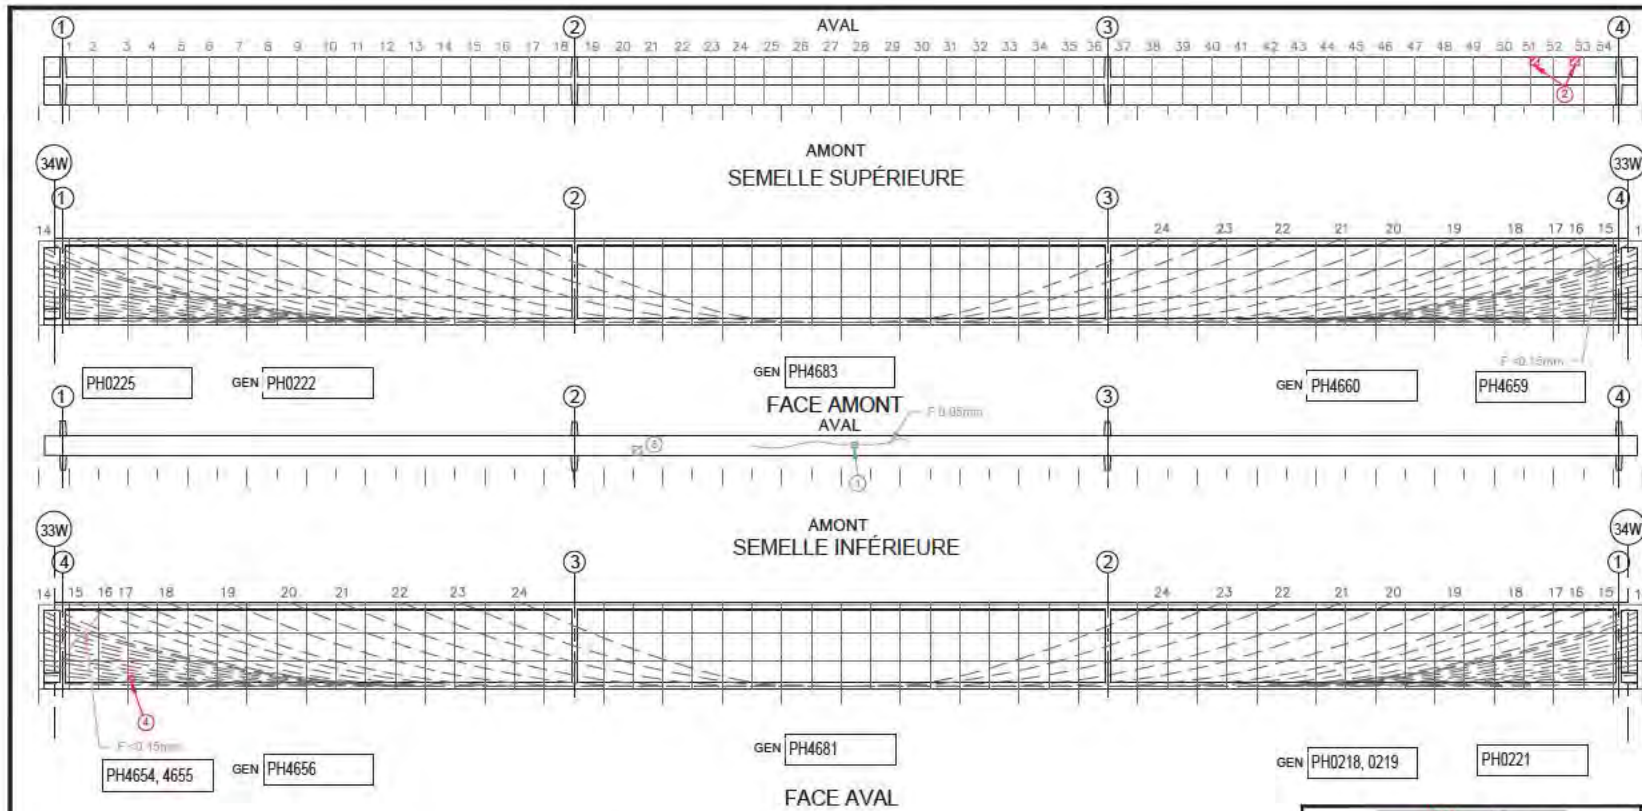
- DEL 200x200
- 2 x ECL + AVC Ø300 (REP)
- DEL Ø300
- ECL + AVC Ø200

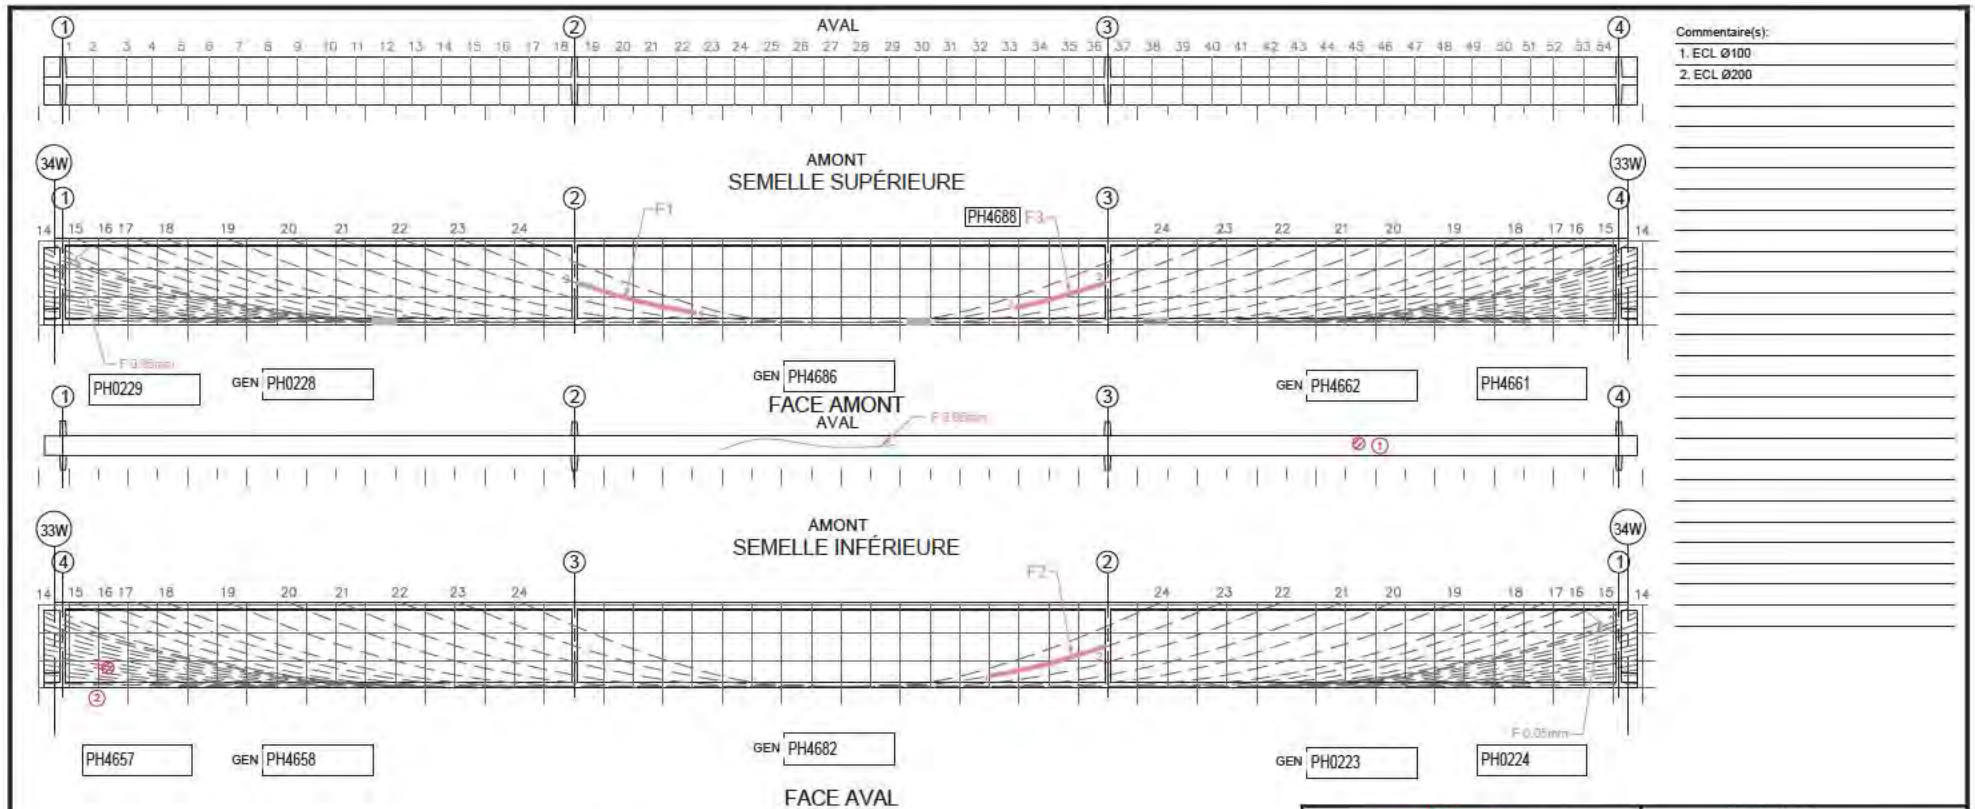
- ECL Ø100
- ECL Ø200

Fissure	TABLEAU DE FISSURATION						
	Propriétés de la fissure						
	Coordonnées début (1)		Coordonnées fin (2)		Ouverture Max. (mm)	Longueur (m)	# Câble
X	Y	X	Y				
F1	-4.89	0.40	-8.89	1.40	0.05	4.13	23
F2	5.05	0.43	8.89	1.40	0.05	3.97	23
F3	5.87	0.58	8.89	1.40	0.05	3.13	23

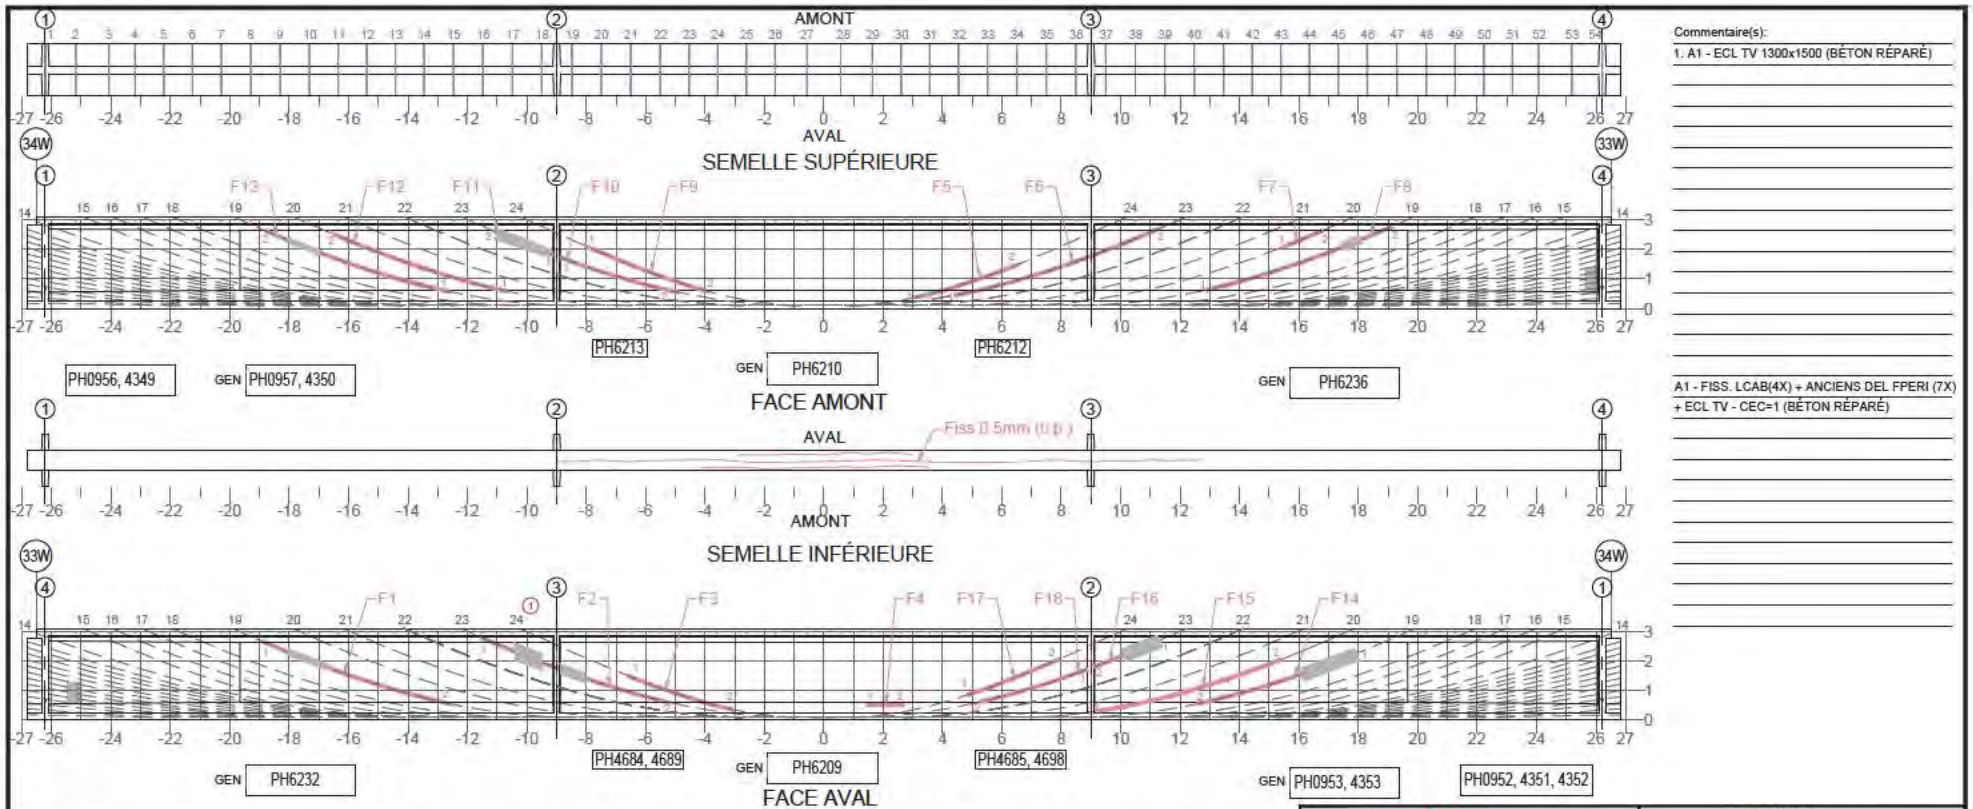
Commentaire(s):  
 1. A1 - ECL TV 1300x1500 (BÉTON RÉPARÉ)

A1 - FISS. LCAB(4X) + ANCIENS DEL FPERI (7X) + ECL TV - CEC=1 (BÉTON RÉPARÉ)

Fissure	Coordonnées debut (1)		Coordonnées fin (2)		Ouverture Max. (mm)	Longueur (m)	# Câble
	X	Y	X	Y			
F1□	-18.90	2.67	-12.48	0.68	0.20	6.73	19 (□)
F2□	-11.69	2.05	-5.14	0.62	0.15	6.86	23 (□)
F3	-6.69	1.45	-2.84	0.53	0.30	3.96	24 (□)
F4	1.44	0.51	2.70	0.51	0.05	1.26	FH
F5□	2.95	0.45	6.65	1.37	0.25	3.81	24 (□)
F6□	4.23	0.57	11.39	2.60	0.25	7.44	23 (□)
F7□	15.58	2.00	17.00	2.59	0.05	1.54	20
F8□	12.88	0.61	19.18	2.70	0.20	6.66	19 (□)
F9□	-8.04	2.11	-3.98	0.59	0.05	4.33	24
F10□	-8.89	1.69	-4.90	0.54	0.05	4.14	23
F11□	-9.09	1.81	-11.16	2.62	0.05	2.17	23
F12□	-16.52	0.68	-10.66	2.48	0.05	6.18	20
F13□	-12.59	0.56	-16.52	2.62	0.20	6.54	19

Fissure	Coordonnées debut (1)		Coordonnées fin (2)		Ouverture Max. (mm)	Longueur (m)	# Câble
	X	Y	X	Y			
F14□	17.97	2.28	12.60	0.60	0.20	5.64	19
F15□	9.26	0.32	15.40	2.05	0.05	6.40	20
F16□	11.31	2.88	9.09	1.80	0.05	2.38	23
F17□	4.85	0.86	7.93	2.06	0.05	3.31	24
F18□	8.89	1.72	5.28	0.62	0.05	3.78	23

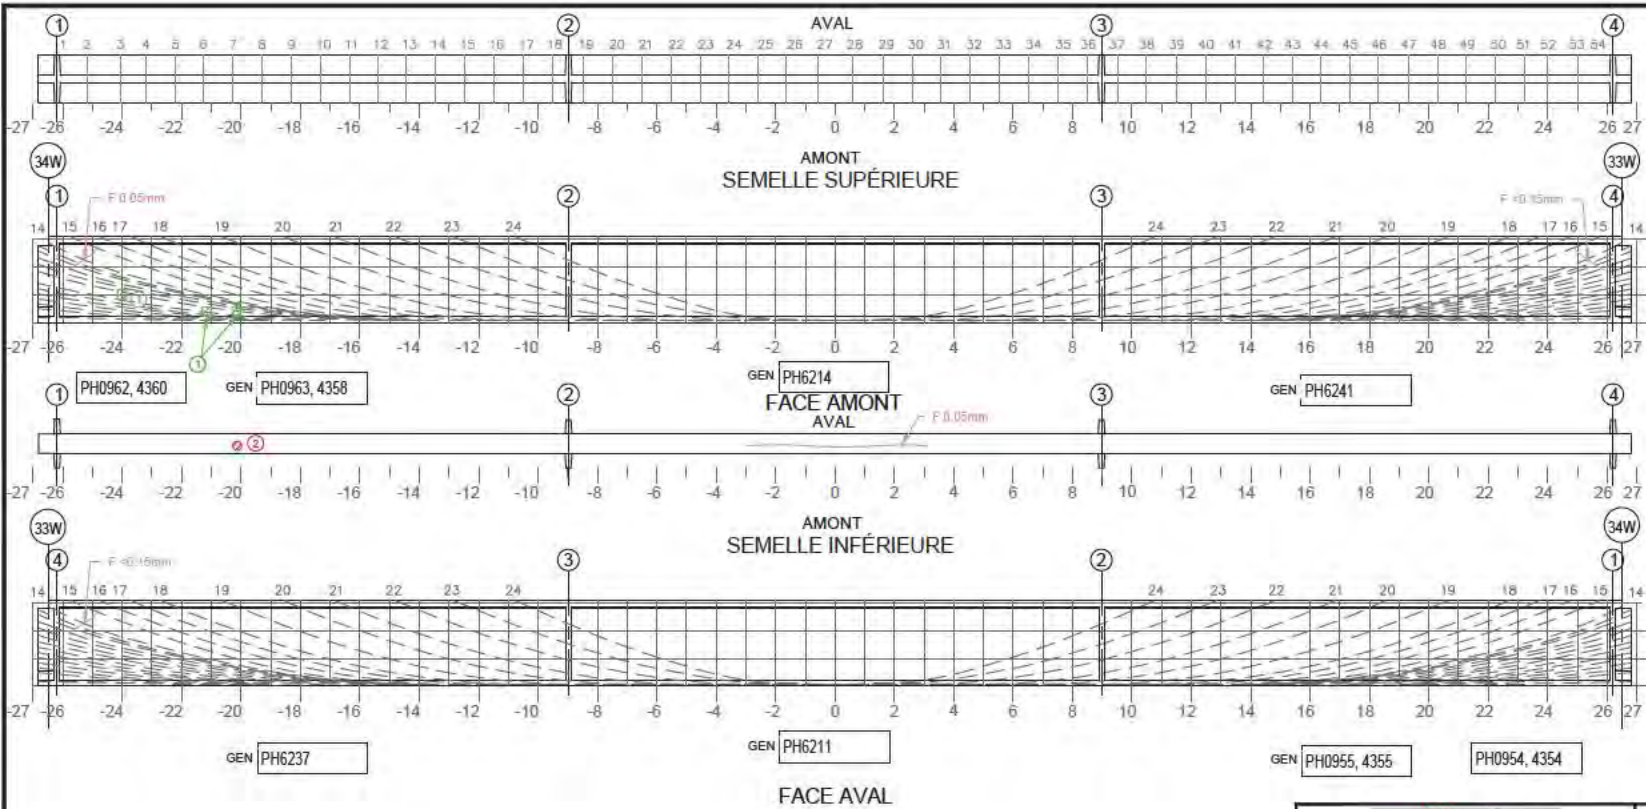
1. 3 x DEL 300x300
2. ECL Ø300

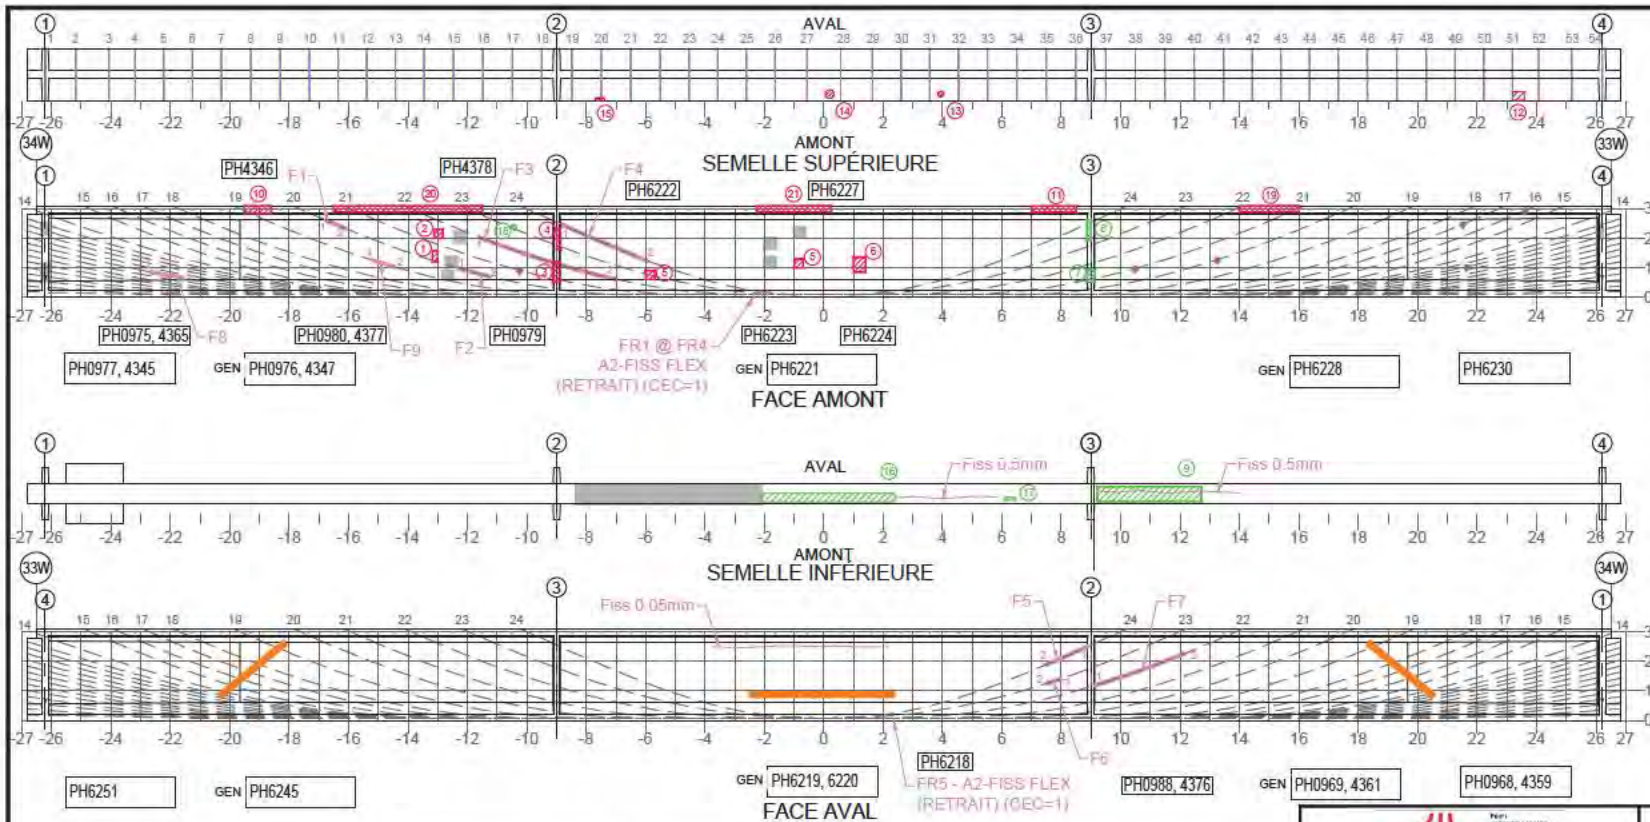
- Commentaire(s):
1. ECL + AVC 250x300
  2. ECL + AVC 150x300
  3. DEL + ECL + AVC 200x600
  4. DEL + ECL + AVC 200x600
  5. ECL + AVC 300x300
  6. ECL + AVC 400x500
  7. K1 - ANC EXP 200x300
  8. ECL + AVC 100x100
  9. DEL + AVC 3500x300 ÉTRIERS APPARENTS
  10. ECL + AVC 800x250
  11. ECL + AVC 1500x200
  12. ECL + AVC 400x300
  13. ECL + AVC Ø200
  14. ECL + AVC Ø300
  15. ECL + AVC 300x100
  16. DEL 4500x300
  17. DEL 400x100
  18. DEL Ø200
  19. DEL + ECL + AVC + TR 2000x200
  20. DEL + ECL + AVC + TR 500x200
  21. DEL + ECL + AVC + TR 2500x200
- A1 - FISS. LCAB(6x) - CEC=1  
A2 - FISS FLEX (RETRAIT) - CEC=1

Fissure	TABLEAU DE FISSURATION						# Câble
	Propriétés de la fissure				Ouverture Max. (mm)	Longueur (m)	
	Coordonnées début (1)		Coordonnées fin (2)				
X	Y	X	Y				
F1	-16.95	2.58	-16.17	2.31	0.05	0.78	20
F2	-12.26	1.00	-10.97	0.72	0.05	1.08	20
F3	-11.94	2.04	-6.97	0.63	0.10	4.89	22
F4	-8.89	2.39	-5.93	0.20	0.05	3.21	24
F5	8.89	2.46	7.47	1.88	0.05	1.57	24
F6	8.02	1.41	7.50	1.24	0.05	0.55	23
F7	9.60	1.17	12.17	2.25	0.05	3.27	22
F8	-22.68	0.86	-21.53	0.65	0.05	1.17	9
F9	-15.22	1.26	-14.46	1.03	0.05	0.89	19

Fissure	TABLEAU DE FISSURATION						# Câble
	Propriétés de la fissure				Ouverture Max. (mm)	Longueur (m)	
	Coordonnées début (1)		Coordonnées fin (2)				
X	Y	X	Y				
FR1	-2.37	0	-2.37	0.23	0.05	0.23	N/A
FR2	-2.20	0	-2.20	0.23	0.05	0.23	N/A
FR3	-2.08	0	-2.08	0.23	0.05	0.23	N/A
FR4	-1.90	0	-1.90	0.23	0.05	0.23	N/A
FR5	2.36	0	2.36	0.09	0.05	0.09	N/A

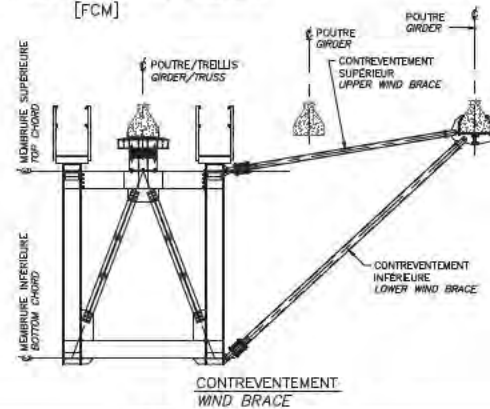
RÉFÉRENCE	COMMENTAIRE
	Corrosion légère à moyenne à quelques endroits sur les membrures du treillis
1	Axe 34 - Côté Amont: 18 - PERTE CONT PTR1 <3mm (CEC=4) 18 - DECA BAR TRANS <10mm (CEC=4)

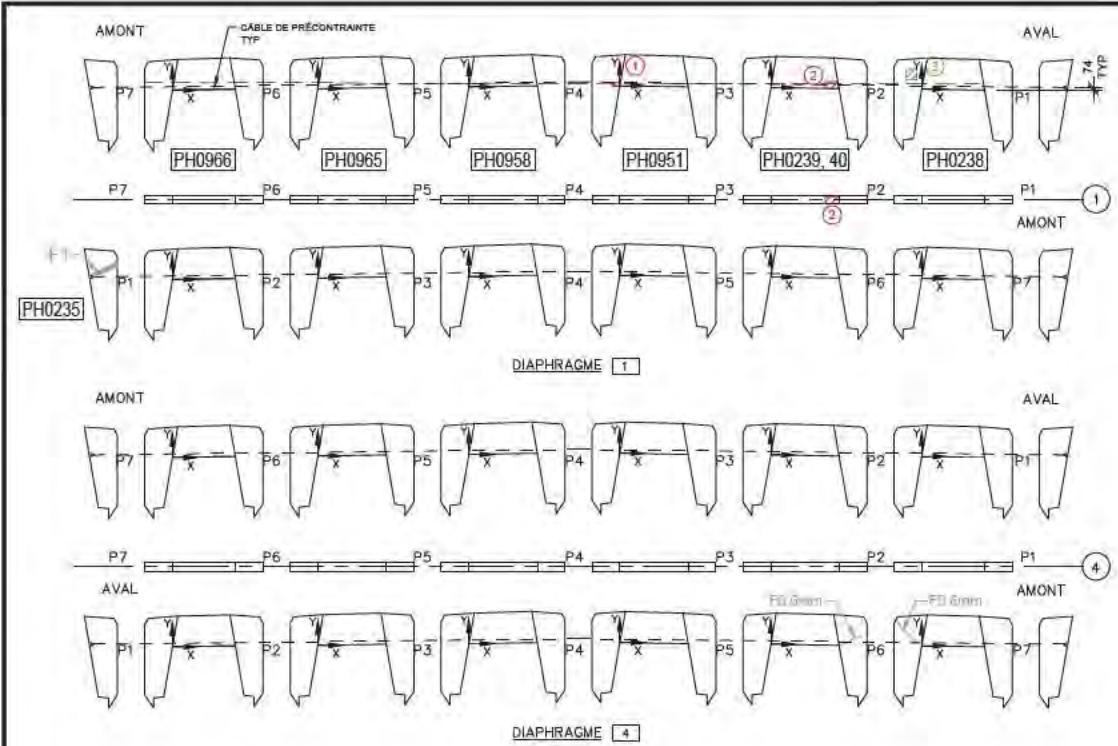
- 1. ECL + AVC 200x100
- 2. K1 - ECL TV 200x400 - CEC=1
- 3. DEL 300x300

AXE 1 : K1 - ECL TV - CEC=1

Fissure	TABLEAU DE FISSURATION					Longueur (m)
	Propriétés de la fissure				Ouverture Max. (mm)	
	Coordonnées début (1)		Coordonnées fin (2)			
	X	Y	X	Y		
F1	-0.66	1.70	0	2.07	0.05	0.72

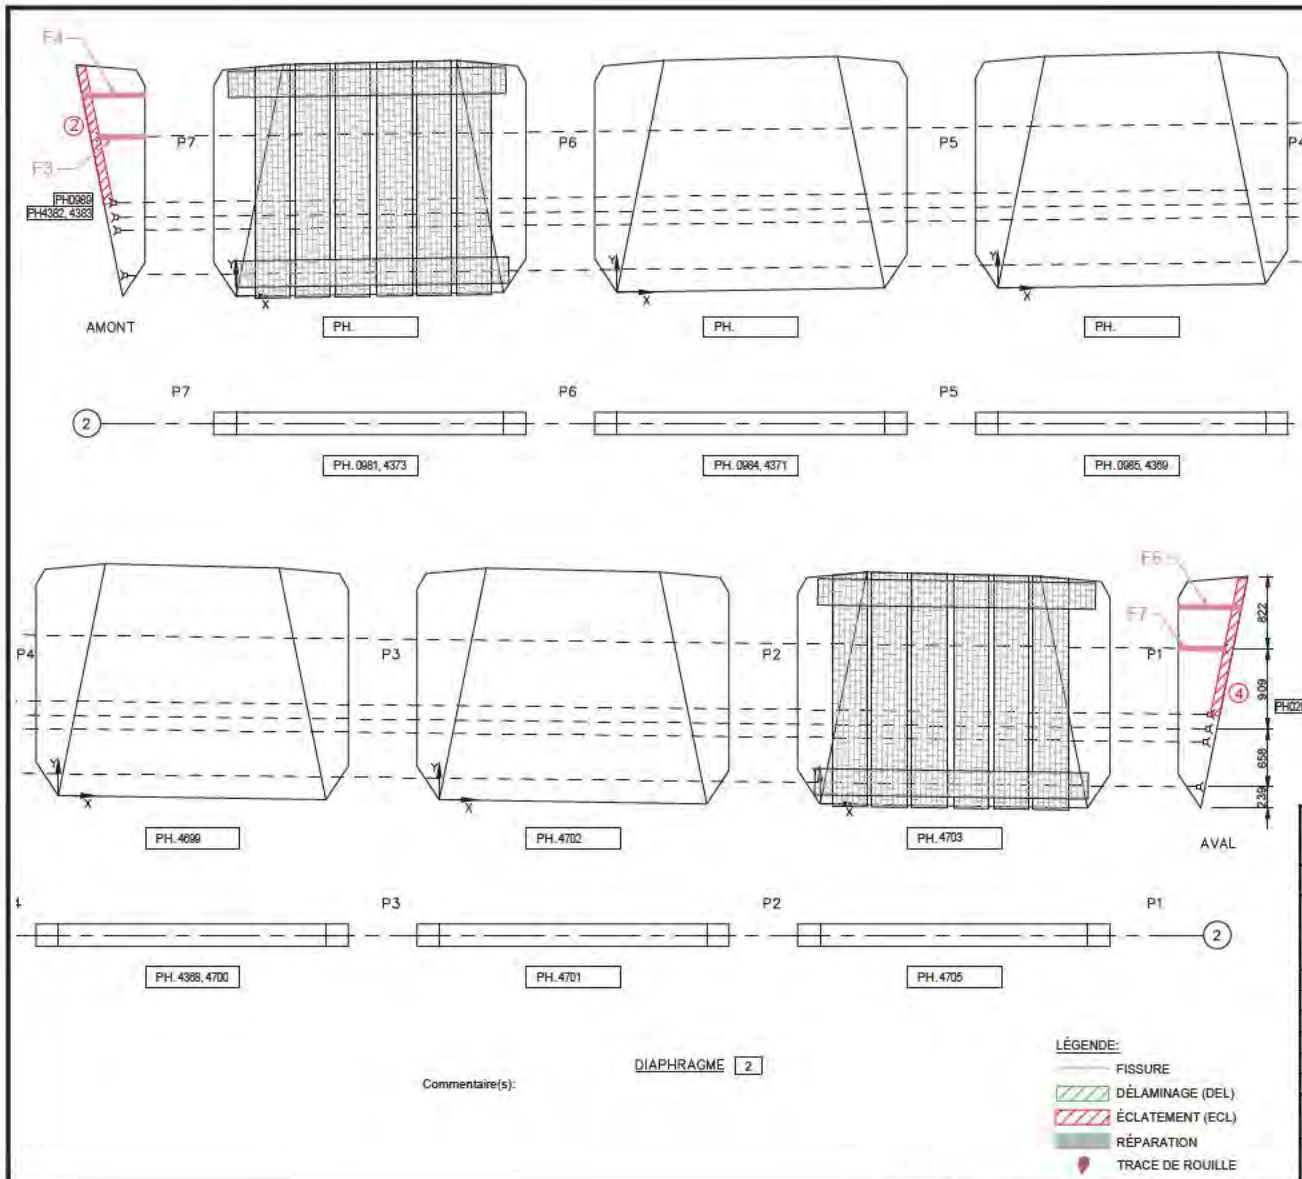
Commentaire(s):  
 LES DIAPHRAGMES ENTRE LES POUTRES 1 ET 2 ET ENTRE LES POUTRES 6 ET 7 ONT ÉTÉ INSPECTÉS VISUELLEMENT (INACCESSIBLE AVEC LES CAMIONS-PASSERELLE DEPUIS L'INSTALLATION DES TM)

1. K1 - ECL + ANC EXP 200x300 (CEC 2)
2. K1 - DEL + ECL + AVC + ANC EXP 200x1500 (CEC 2)
3. K1 - ECL + ANC EXP 200x200 (CEC 2)
4. ECL + AVC 50x1000

Fissure	TABLEAU DE FISSURATION					
	Propriétés de la fissure					
	Coordonnées début (1)		Coordonnées fin (2)		Ouverture Max. (mm)	Longueur (m)
X	Y	X	Y			
F1 (1)	0	1.70	0.60	1.70	0.05	0.60
F2 (1)	0	2.17	0.70	2.17	0.20	0.70
F3 (1)	-0.60	1.70	0	1.70	0.05	0.60
F4 (1)	-0.70	2.17	0	2.17	0.05	0.70
F5 (1)	-0.62	1.70	0	1.70	0.05	0.62
F6	0	2.22	0.65	2.22	0.05	0.65
F7	0	1.70	0.60	1.70	0.05	0.60
F8	-0.70	2.22	0	2.22	0.10	0.70
F9 (1)	-0.62	1.70	0	1.70	0.05	0.62

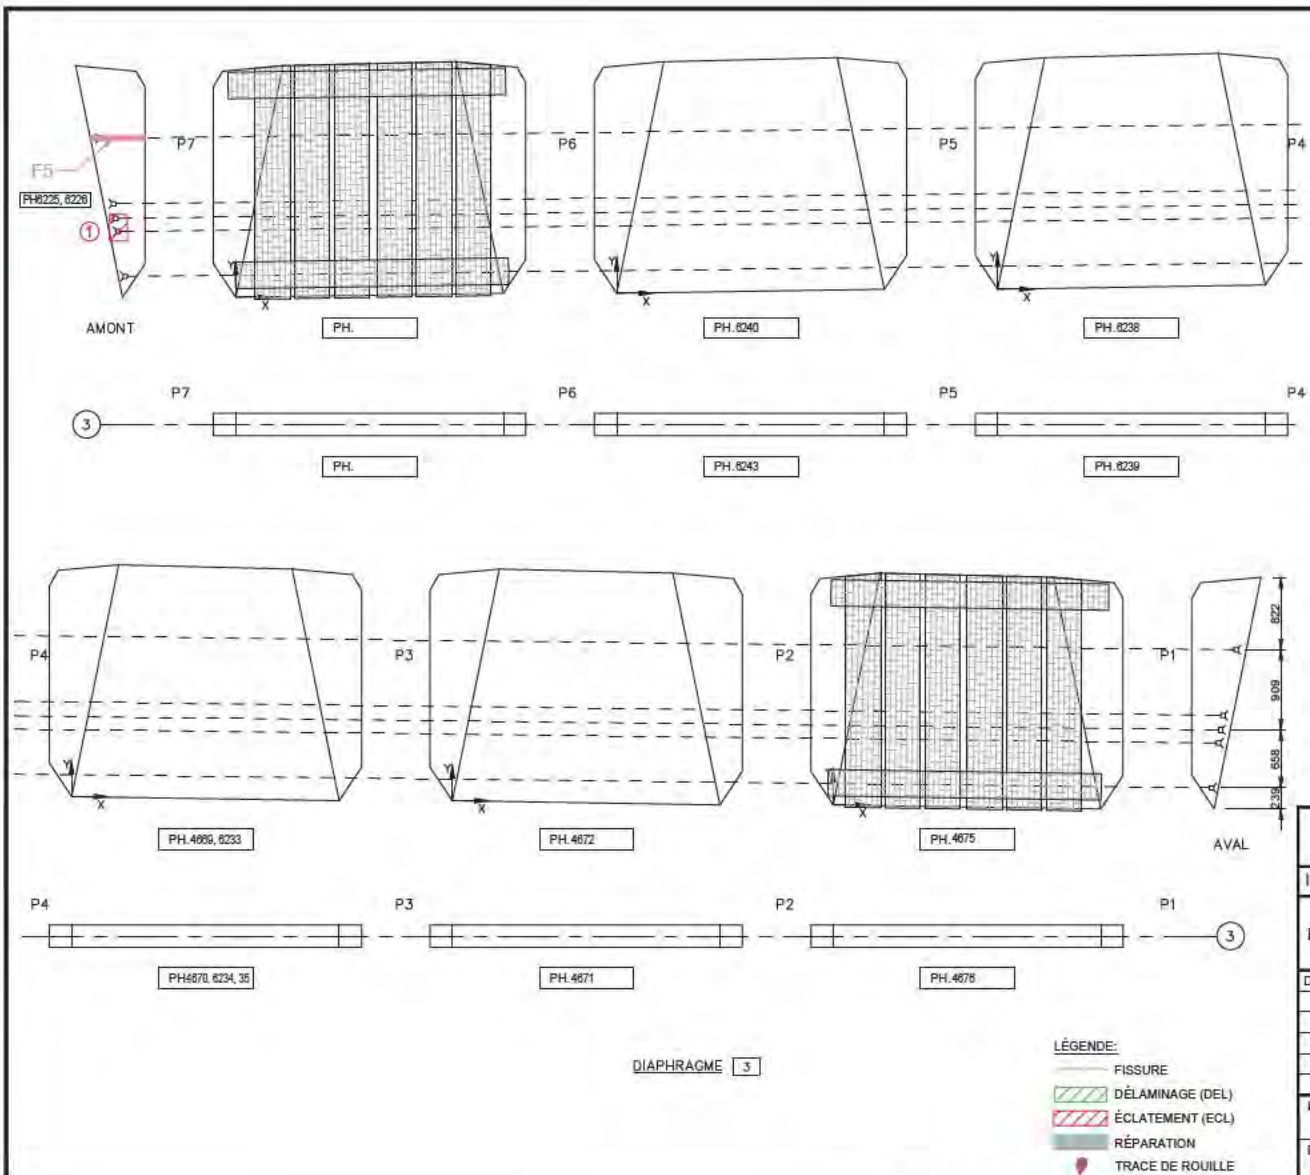
Commentaire(s):  
 LES DIAPHRAGMES ENTRE LES POUTRES 1 ET 2 ET ENTRE LES POUTRES 6 ET 7 ONT ÉTÉ INSPECTÉS VISUELLEMENT (INACCESSIBLE AVEC LES CAMIONS-PASSERELLE DEPUIS L'INSTALLATION DES TM)

1. K1 - ECL + ANC EXP 200x300 (CEC 2)
2. K1 - DEL + ECL + AVC + ANC EXP 200x1500 (CEC 2)
3. K1 - ECL + ANC EXP 200x200 (CEC 2)
4. ECL + AVC 50x1000

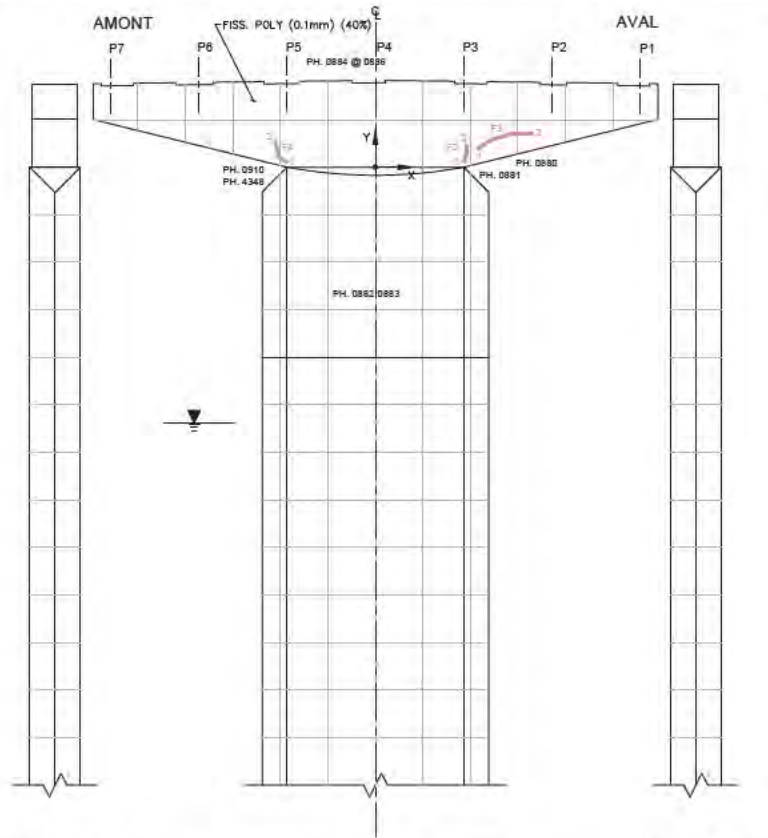
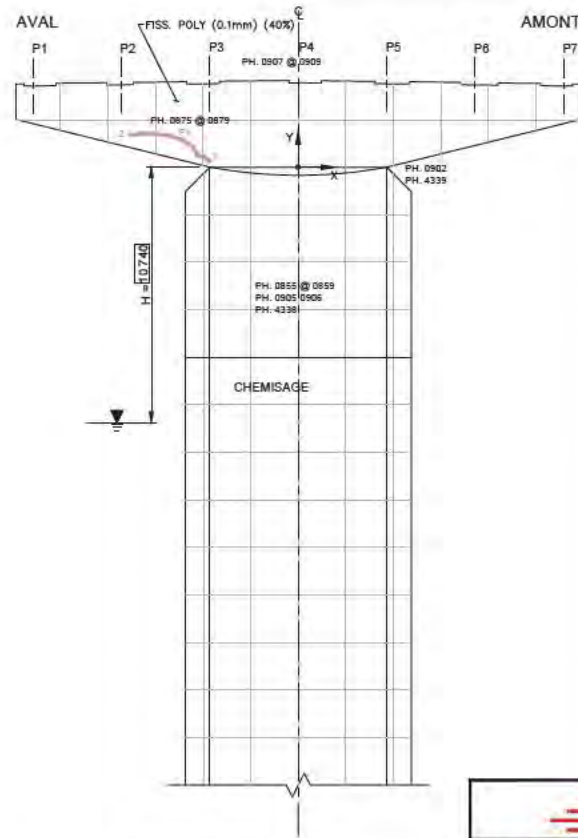
Commentaire(s):  
 Q1 - FPE (0.35mm = CEC 1) (F4)

TABLEAU DE FISSURATION						
Fissure	Propriétés de la fissure					
	Coordonnées début (1)		Coordonnées fin (2)		Ouverture Max. (mm)	Longueur (m)
	X	Y	X	Y		
F1	-3.72	0.24	-7.12	1.34	0.50	3.60
F2	3.72	0.20	3.86	0.84	0.15	0.72
F3	4.29	0.75	8.62	1.40	0.35	2.95
F4	-3.72	0.20	-4.22	1.15	0.25	1.07

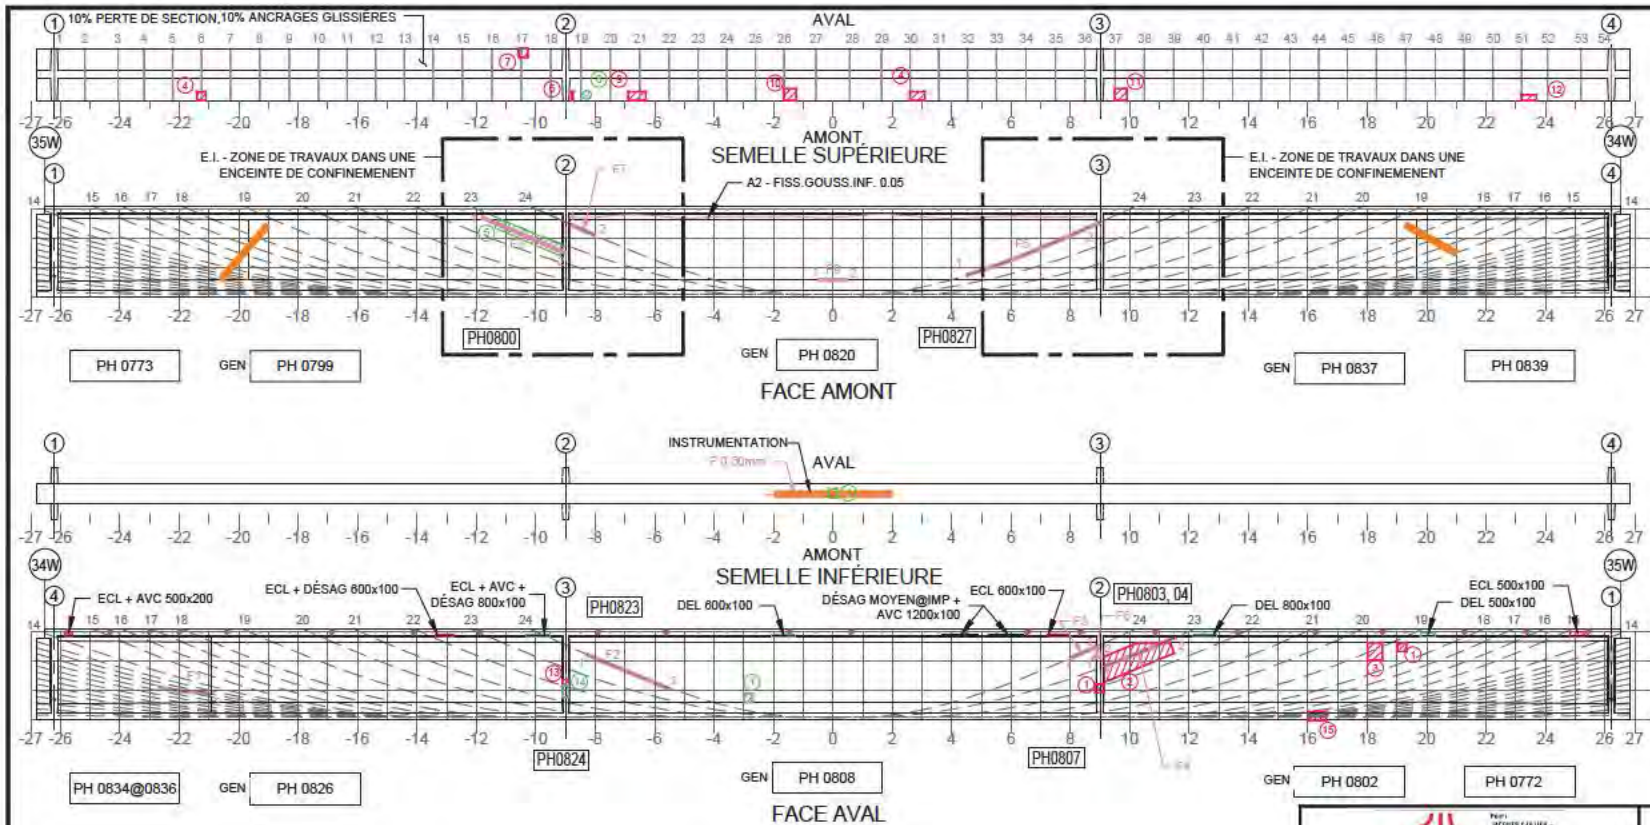
- ECL+AVC 300x300  
1 E EC CEC=1
- ECL + AVC 500x600
- ECL + AVC 500x300  
1 E E CEC=
- AVC 50x300
- ECL 300x300
- DEL Ø300
- DEL 600x300
- DEL 400x400
- ECL + AVC 400x400
- DEL 500x200
- ECL 200x200
- DEL 200x400
- ECL + AVC 800x300

Fissure	TABLEAU DE FISSURATION						
	Coordonnées début (1)		Propriétés de la fissure		Longueur (m)	# Câble	
	X	Y	X	Y			Ouverture Max. (mm)
F1	-22.88	1.10	-20.91	0.88	0.10	1.88	FH
F2	-8.31	2.14	-5.50	1.15	0.05	3.04	24
F3	8.08	2.08	8.89	2.49	0.05	0.61	24
F4	9.14	1.77	11.83	2.79	0.50	2.49	23
F5	4.48	0.91	8.99	2.68	0.05	4.86	24
F6	8.73	2.10	8.99	2.14	0.05	0.27	N/A
F7	-8.81	2.45	-8.00	2.09	0.05	0.88	24
F8	-11.83	2.70	-9.00	1.50	1.00	3.08	23
F9	-0.50	0.60	0.50	0.60	0.05	1.00	24

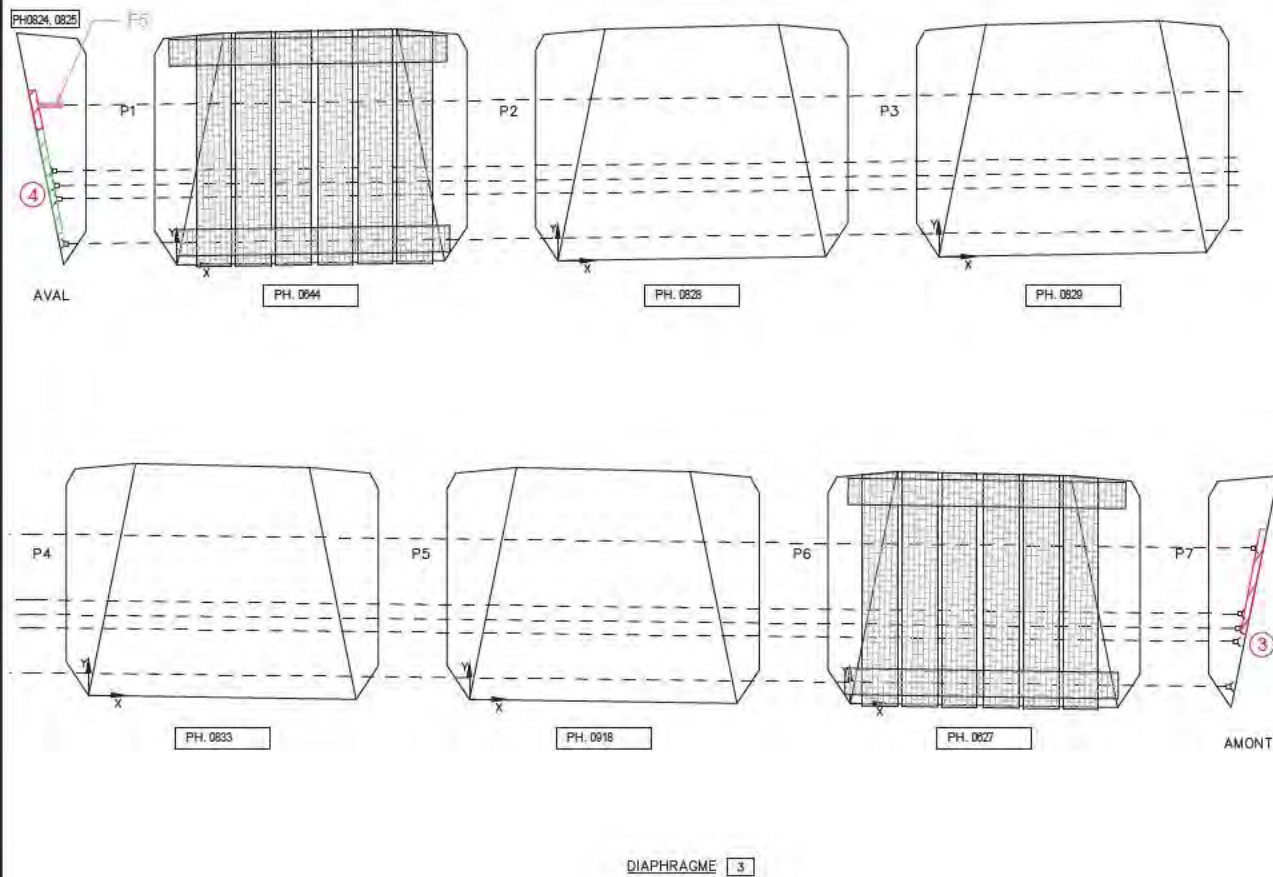
Commentaire(s):  
 LES DIAPHRAGMES ENTRE LES POUTRES 1 ET 2 ET ENTRE LES POUTRES 6 ET 7 ONT ÉTÉ INSPECTÉS VISUELLEMENT (INNACCESSIBLE AVEC LES CAMIONS-PASSERELLE DEPUIS L'INSTALLATION DES TM)

- 3. K1- ECL + ANC EXP COR (3X)
- 4. K1- DEL + ECL + ANC EXP COR (1X)

Fissure	TABLEAU DE FISSURATION					
	Propriétés de la fissure					
	Coordonnées début (1)		Coordonnées fin (2)		Ouverture Max. (mm)	Longueur (m)
X	Y	X	Y			
F2	-0.40	1.70	0	1.70	0.05	0.40
F5	0	1.70	0.17	1.70	0.05	0.17
F7 (1)	-0.25	1.70	0.22	1.70	0.05	0.47

(1) INSPECTION VISUELLE, FISSURE INNACCESSIBLE (PASSERELLE DU TM); COORDONNEES ESTIMÉES

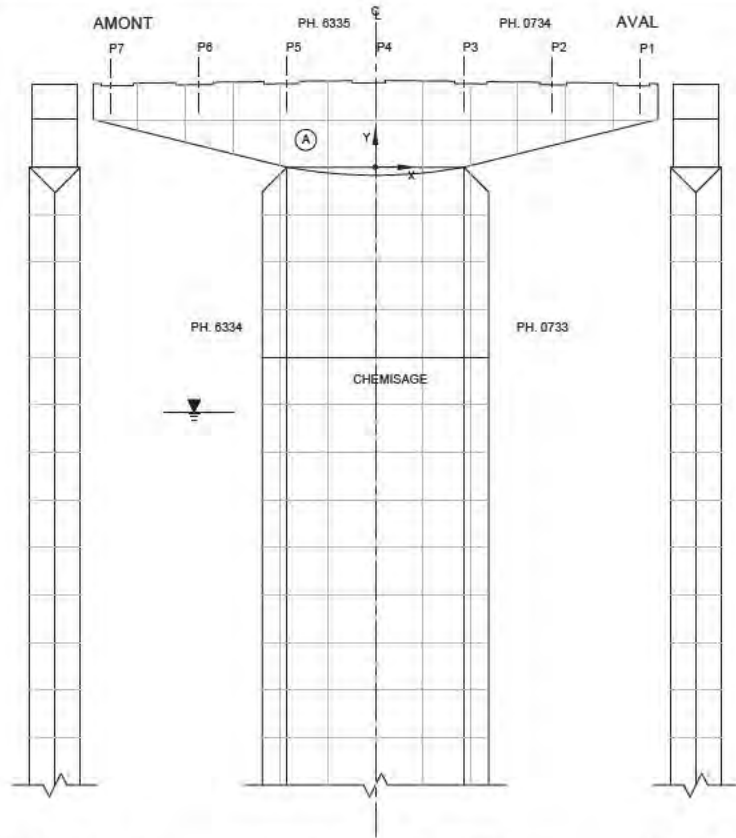
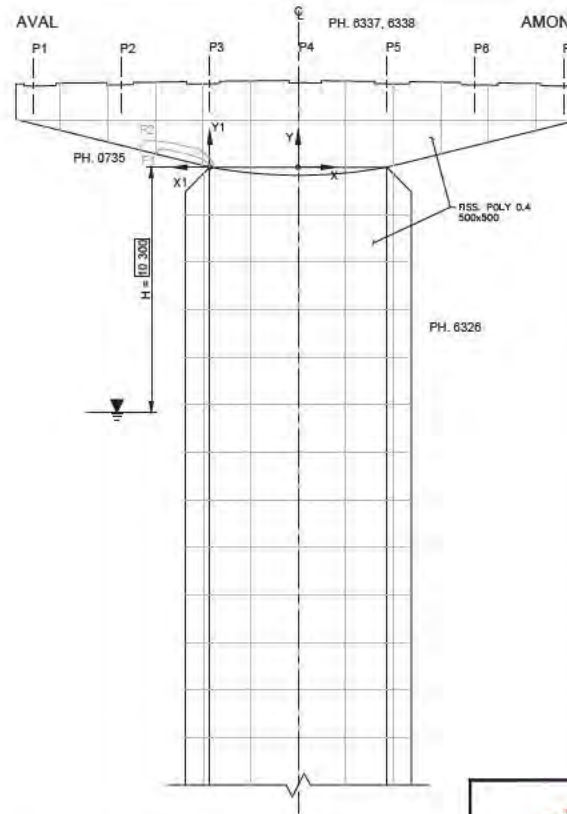
TABLEAU DE FISSURATION						
Fissure	Propriétés de la fissure					
	Coordonnées début (1)		Coordonnées fin (2)		Ouverture Max. (mm)	Longueur (m)
	X1	Y1	X1	Y1		
F1	0	0	2.250	0.150	0.30	2.550
F2	-0.170	0	2.950	0.300	0.15	3.850
