No. Contrat: 62450

CONSORTIUM 					
Inspection des sections 5, 6 et 7 du pont Champlain 2015-2018				No. Contrat: 62450			
Élément	Total Inspecté	Unité	État du matériau				
			A	B	C	D	CEC
POUTRE P2	415	m <sup>2</sup>	93	8	1	0	
Inspecté par:		A.F.		P.L.			
Date:		2017-07-18		2017-07-19			
Section:			SECTION 5				
Localisation:			30W-31W				
Élément:			POUTRE P2

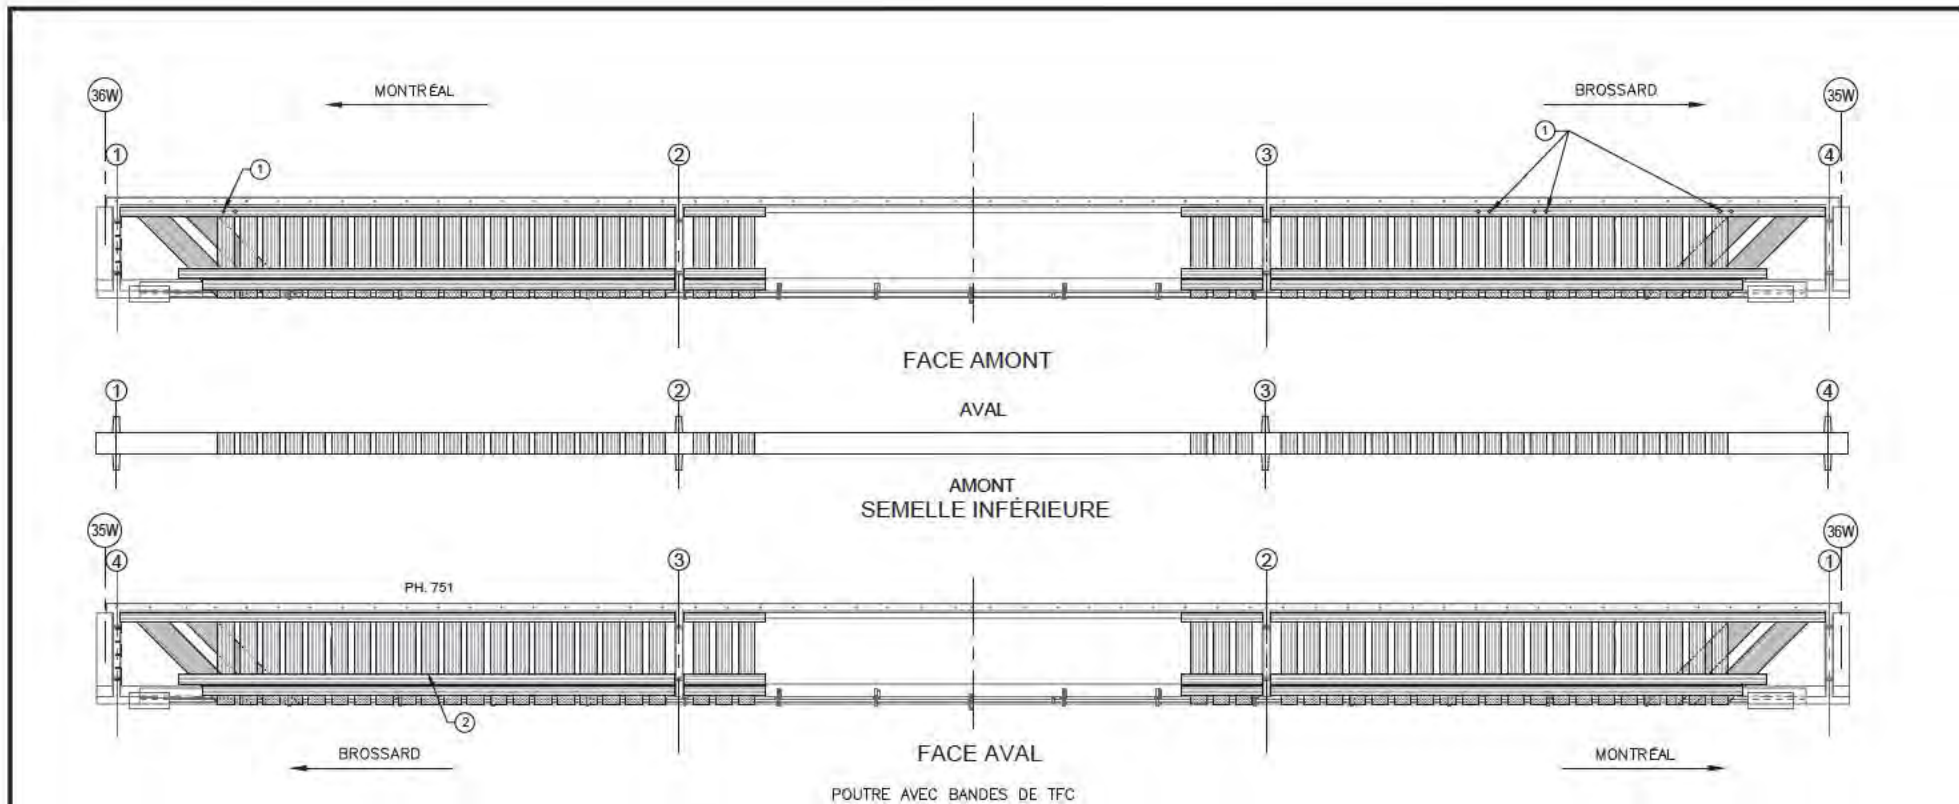
COMPOSANT	TYPE	TOTAL INSPECTÉ	UNITÉS	L'ÉTAT DU MATÉRIAU				CEC
				A	B	C	D	
BANDES DE TFC	P			90	0	1	0	4
RENFORT-PRFC								4

RÉFÉRENCE	COMMENTAIRE
1.	G1 - AG EXT - TROUS D'INGÉNIERIE APPROUVÉS (CEC=4)
2.	C1 - DEGRADATION UV

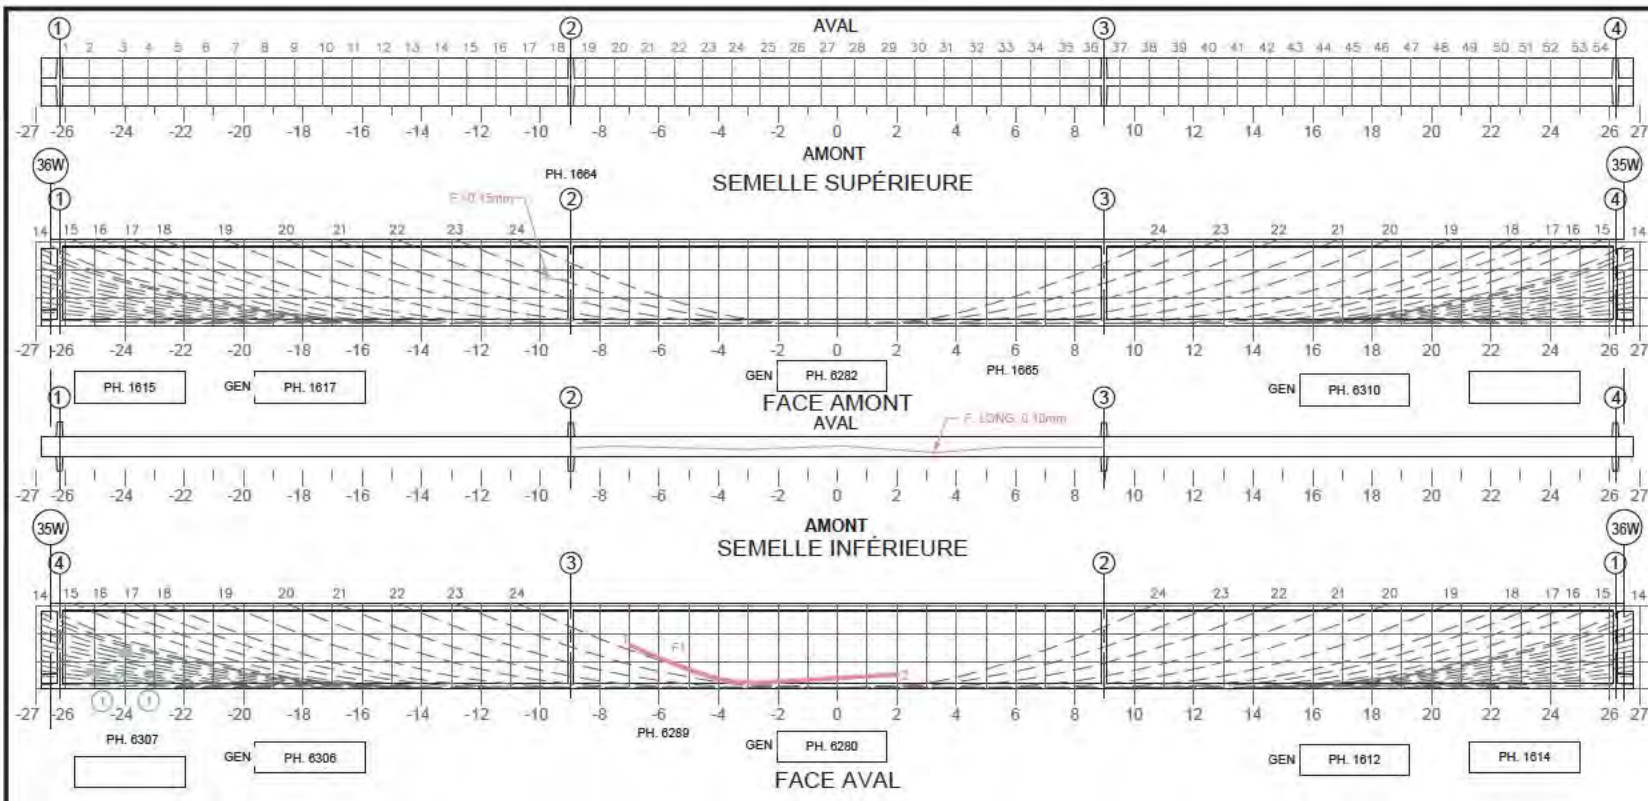
Commentaire(s):

1. DEL 2x300x300

Fissure	Propriétés de la fissure						# Câble
	Coordonnées début (1)		Coordonnées fin (2)		Ouverture Max. (mm)	Longueur (m)	
	X	Y	X	Y			
F1	-8.98	1.49	2.00	0.50	1.00	4.82	24

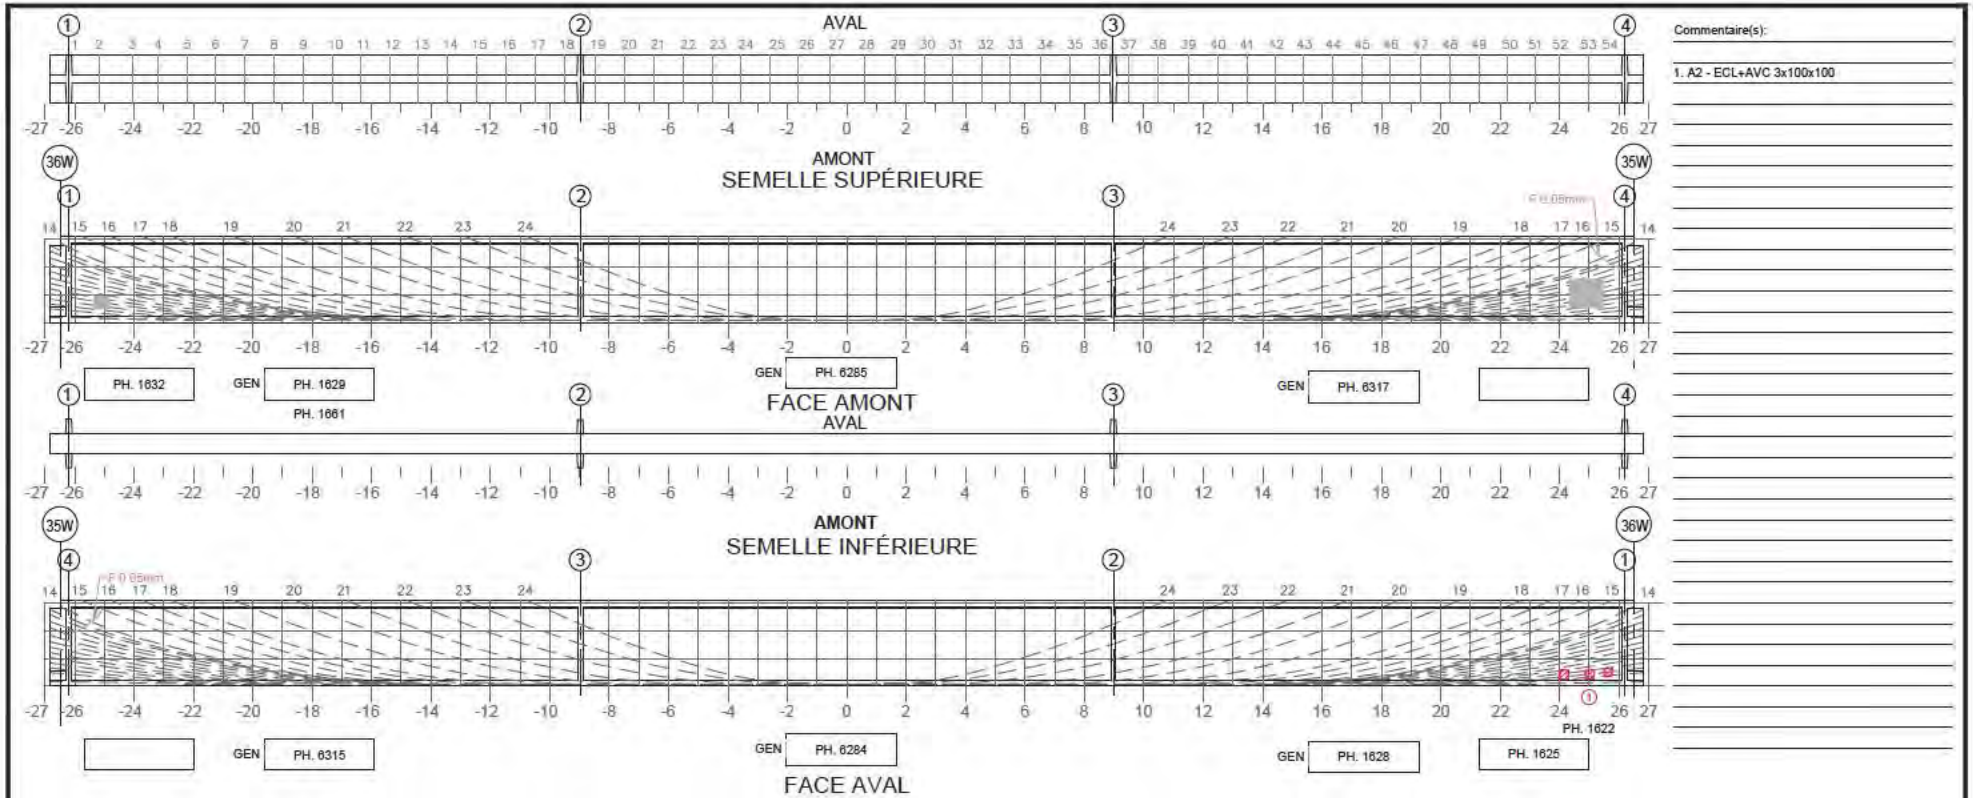
Commentaire(s):

1. A2 - ECL+AVC 3x100x100

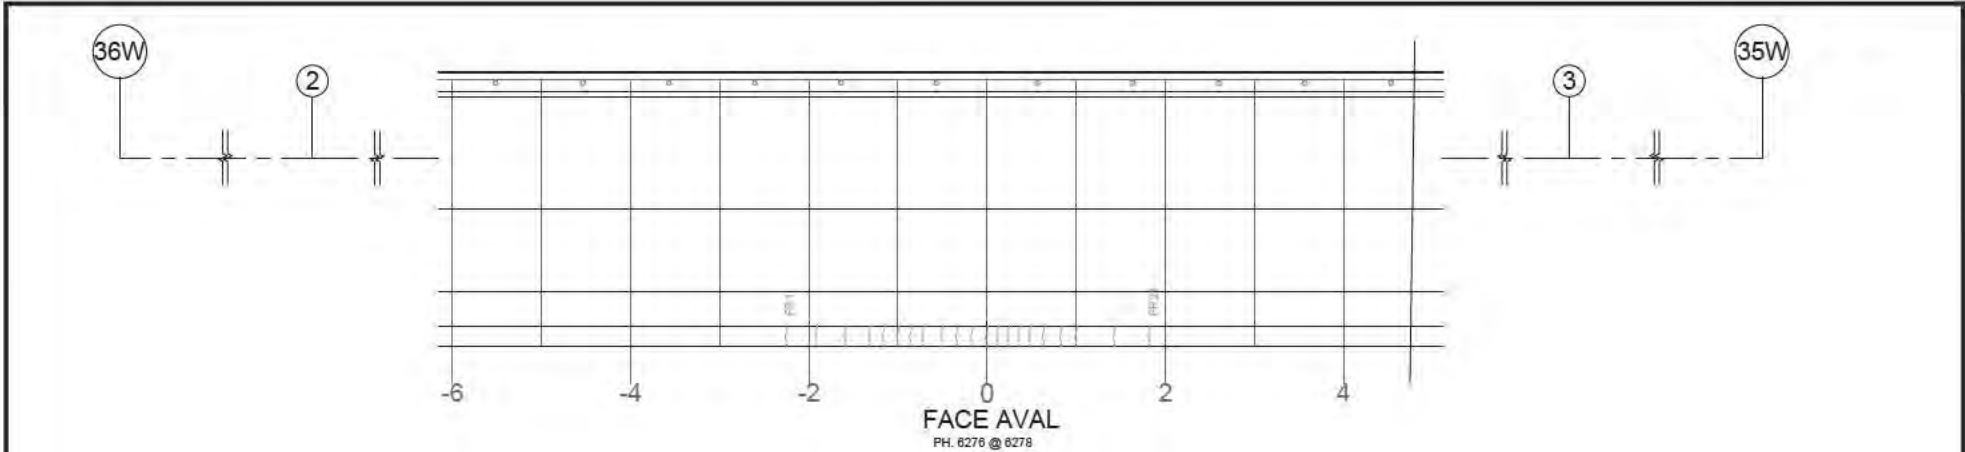
Commentaire(s):  
 A2-FISS FLEX. (RETRAIT) (CEC=1)  
 \_\_\_\_\_  
 \_\_\_\_\_  
 \_\_\_\_\_  
 \_\_\_\_\_

Fissure	TABLEAU DE FISSURATION						
	Propriétés de la fissure				Ouverture Max. (mm)	Longueur (m)	# Câble
	Coordonnées début (1)		Coordonnées fin (2)				
X	Y	X	Y				
FR1	-2.3	0	-2.3	0.08	0.05	0.08	-
FR2	-2.125	0	-2.125	0.08	0.05	0.08	-
FR3	-1.80	0	-1.80	0.08	0.05	0.08	-
FR4	-1.50	0	-1.50	0.08	0.05	0.08	-
FR5	-1.10	0	-1.10	0.12	0.05	0.12	-
FR6	-0.70	0	-0.70	0.12	0.05	0.12	-
FR7	-0.45	0	-0.45	0.12	0.05	0.12	-
FR8	0	0	0	0.12	0.05	0.12	-
FR9	0.10	0	0.10	0.12	0.05	0.12	-
FR10	0.28	0	0.28	0.08	0.05	0.08	-
FR11	0.50	0	0.50	0.08	0.05	0.08	-
FR12	0.73	0	0.73	0.10	0.05	0.10	-
FR13	0.90	0	0.90	0.075	0.05	0.075	-
FR14	1.02	0	1.02	0.075	0.05	0.075	-

Fissure	TABLEAU DE FISSURATION						
	Propriétés de la fissure				Ouverture Max. (mm)	Longueur (m)	# Câble
	Coordonnées début (1)		Coordonnées fin (2)				
X	Y	X	Y				
FR15	1.17	0	1.17	0.075	0.05	0.075	-
FR16	1.55	0	1.55	0.12	0.05	0.12	-
FR17	1.67	0	1.67	0.12	0.05	0.12	-
FR18	2.04	0	2.04	0.12	0.05	0.12	-
FR19	2.10	0	2.10	0.12	0.05	0.12	-
FR20	2.30	0	2.30	0.12	0.05	0.12	-
FR21	2.47	0	2.47	0.12	0.05	0.12	-

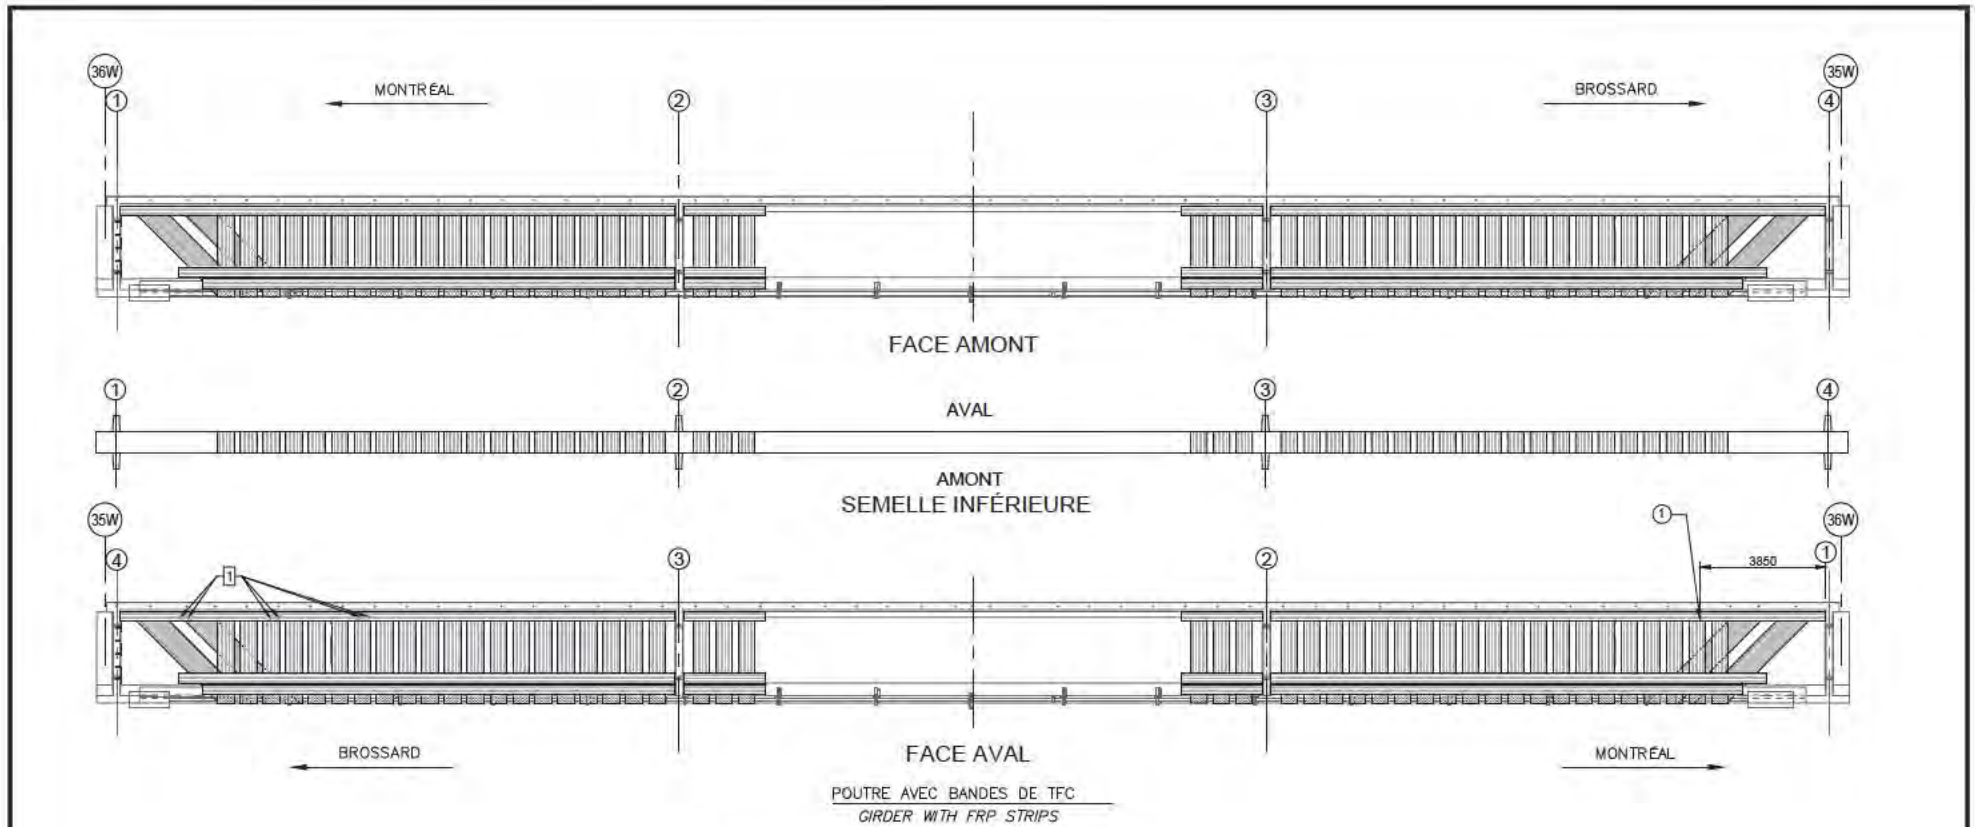
RÉFÉRENCE	COMMENTAIRE
1.	C1 - AG. EXT. TROUS D'INGÉNIEURIE APPROUVÉS (CEC=4)

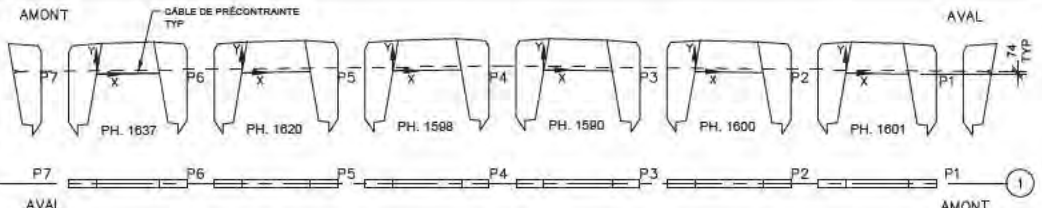
DIAPHRAGME 1

Commentaire(s):  
 1. ECL + AVC 150x500 + K1-ECL TV (CEC 1)  
 2. ECL 200x200  
 3. DEL 200x200

FISSURATION DE RETRAIT DANS LE BÉTON DE RÉPARATION DES CACHETAGES (TYP.)

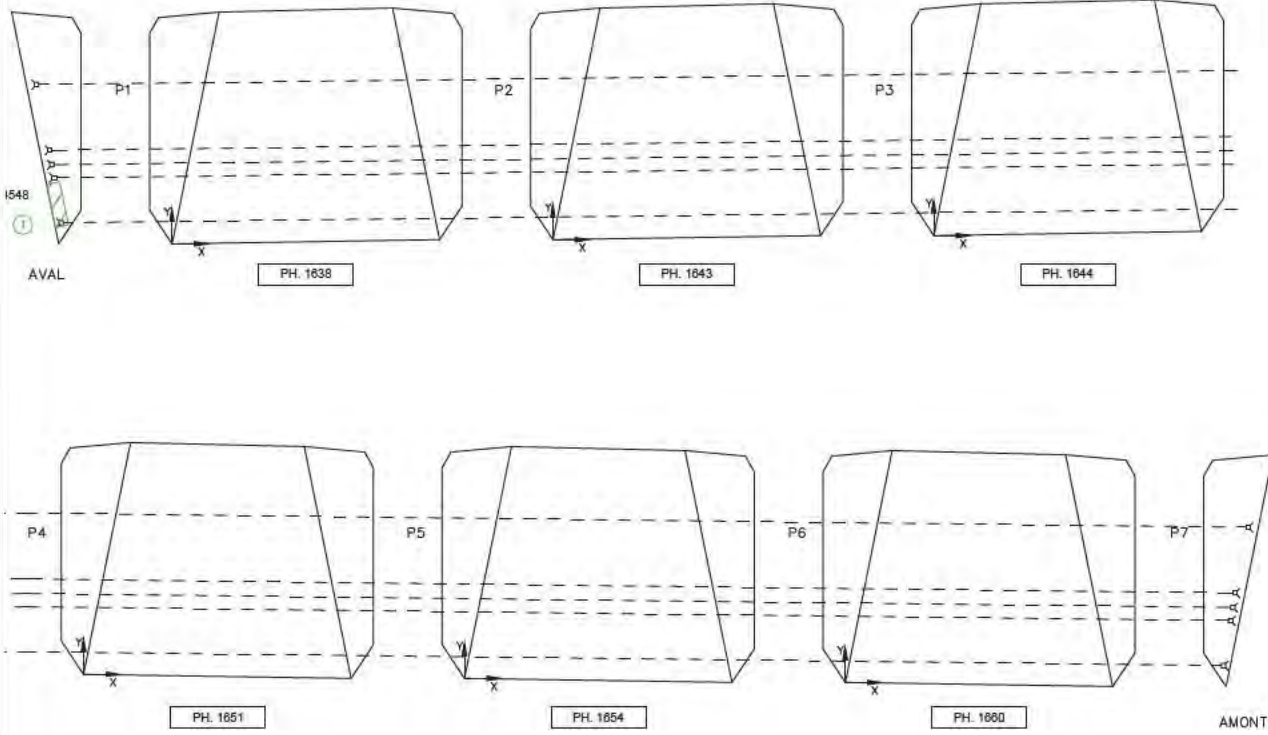
DIAPHRAGME 2

Commentaire(s):  
 FISSURATION DE RETRAIT DANS LE BÉTON DE RÉPARATION DES CACHETAGES (TYP.)

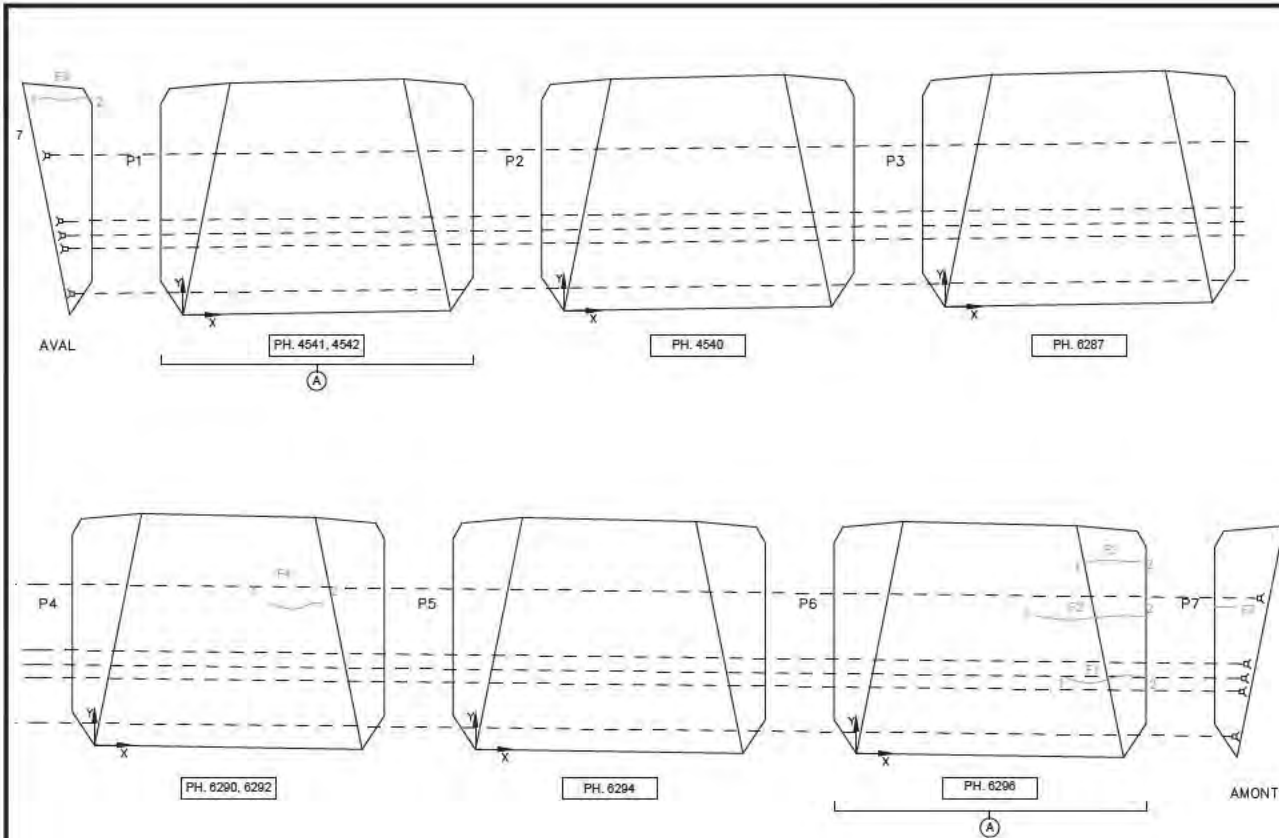
DIAPHRAGME 3

Commentaire(s):  
 AXE 3: K1-FISS LCAB (2) (CEC 2)  
 A. ÉLÉMENT INACCESSIBLE. ACCÈS RESTREINT CAUSÉ PAR T.M.  
 FISSURATION DE RETRAIT DANS LE BÉTON DE RÉPARATION DES CACHETAGES (TYP.)

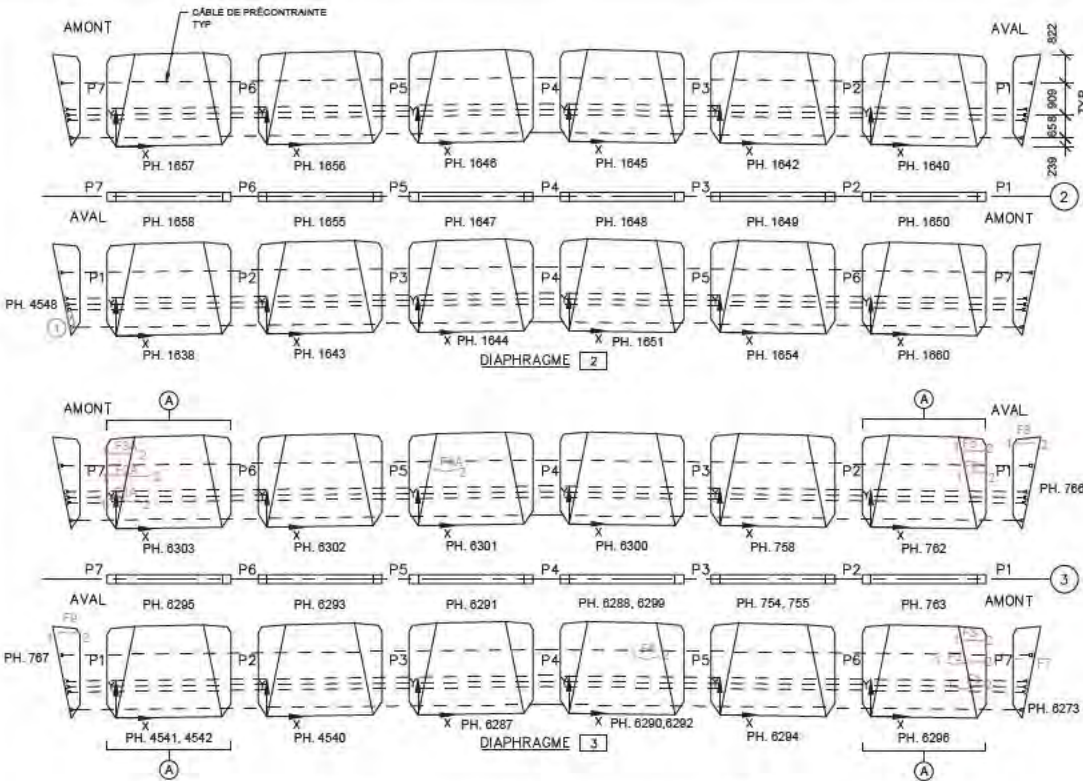
Commentaire(s):  
 AXE 3: K1-FISS LCAB (2) (CEC 2)  
 1. DEL 150x500

FISSURATION DE RETRAIT DANS LE BÉTON DE RÉPARATION DES CACHETAGES (TYP.)

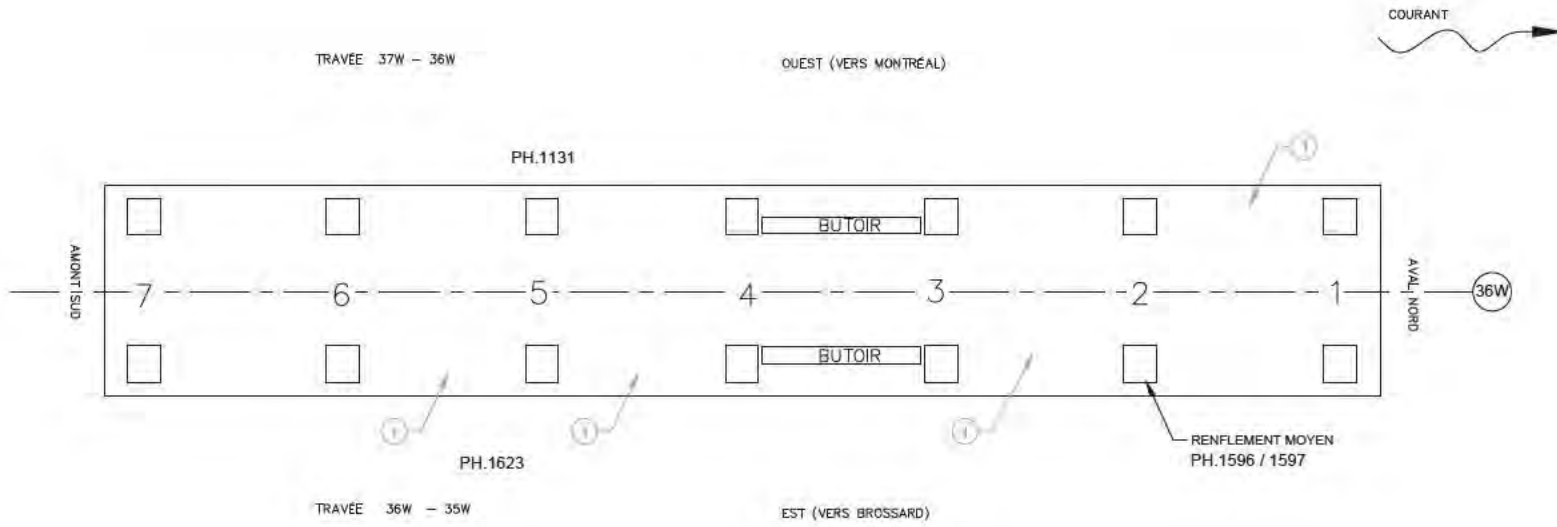
Commentaire(s):

1-FISS < 0.8

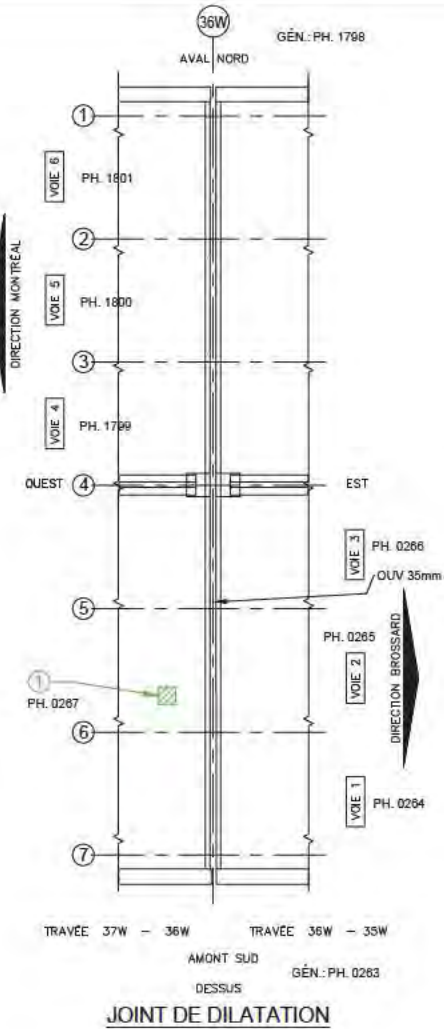
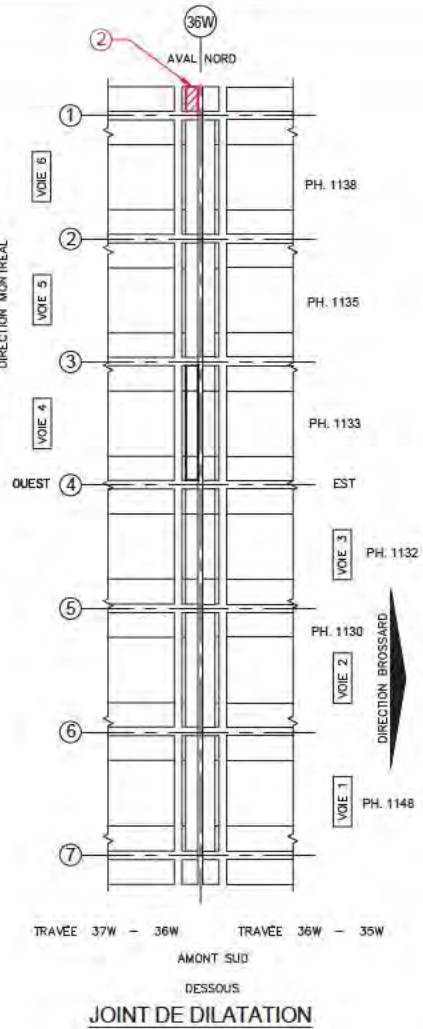
Commentaire(s):  
 1- DEL 600x600  
 2- ECL + AVC 300x500

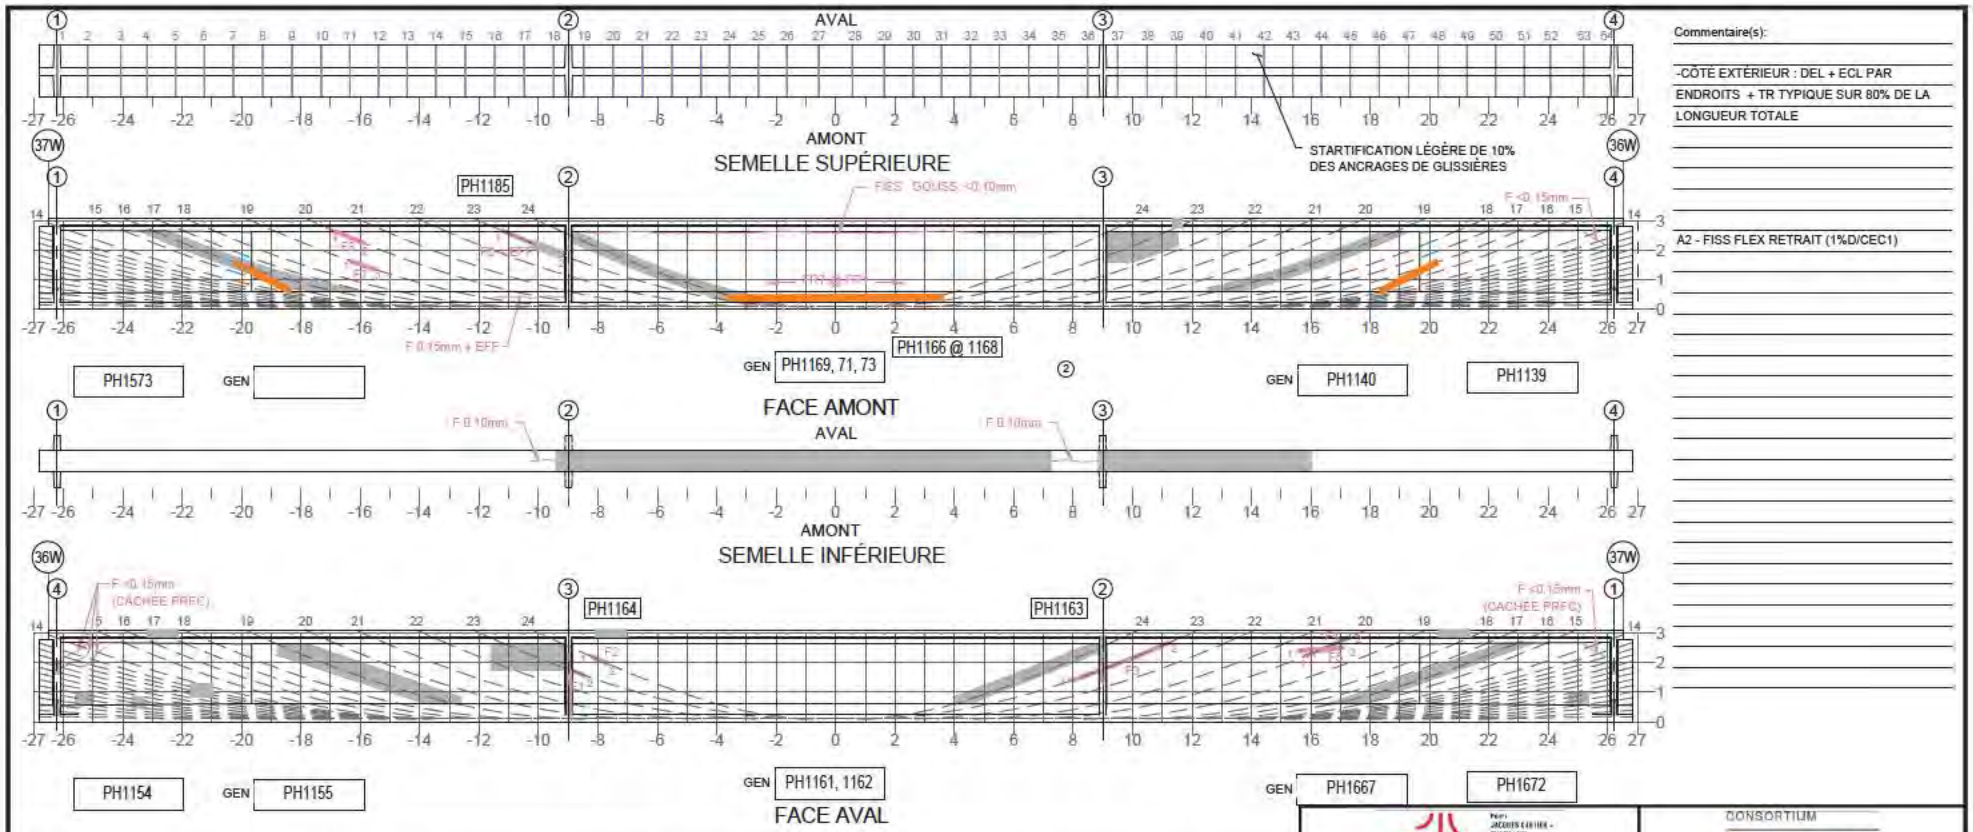
Commentaire(s):  
 -CÔTE EXTERIEUR : DEL + ECL PAR  
 ENDROITS + TR TYPIQUE SUR 80% DE LA  
 LONGUEUR TOTALE

A2 - FISS FLEX RETRAIT (1%/CEC1)

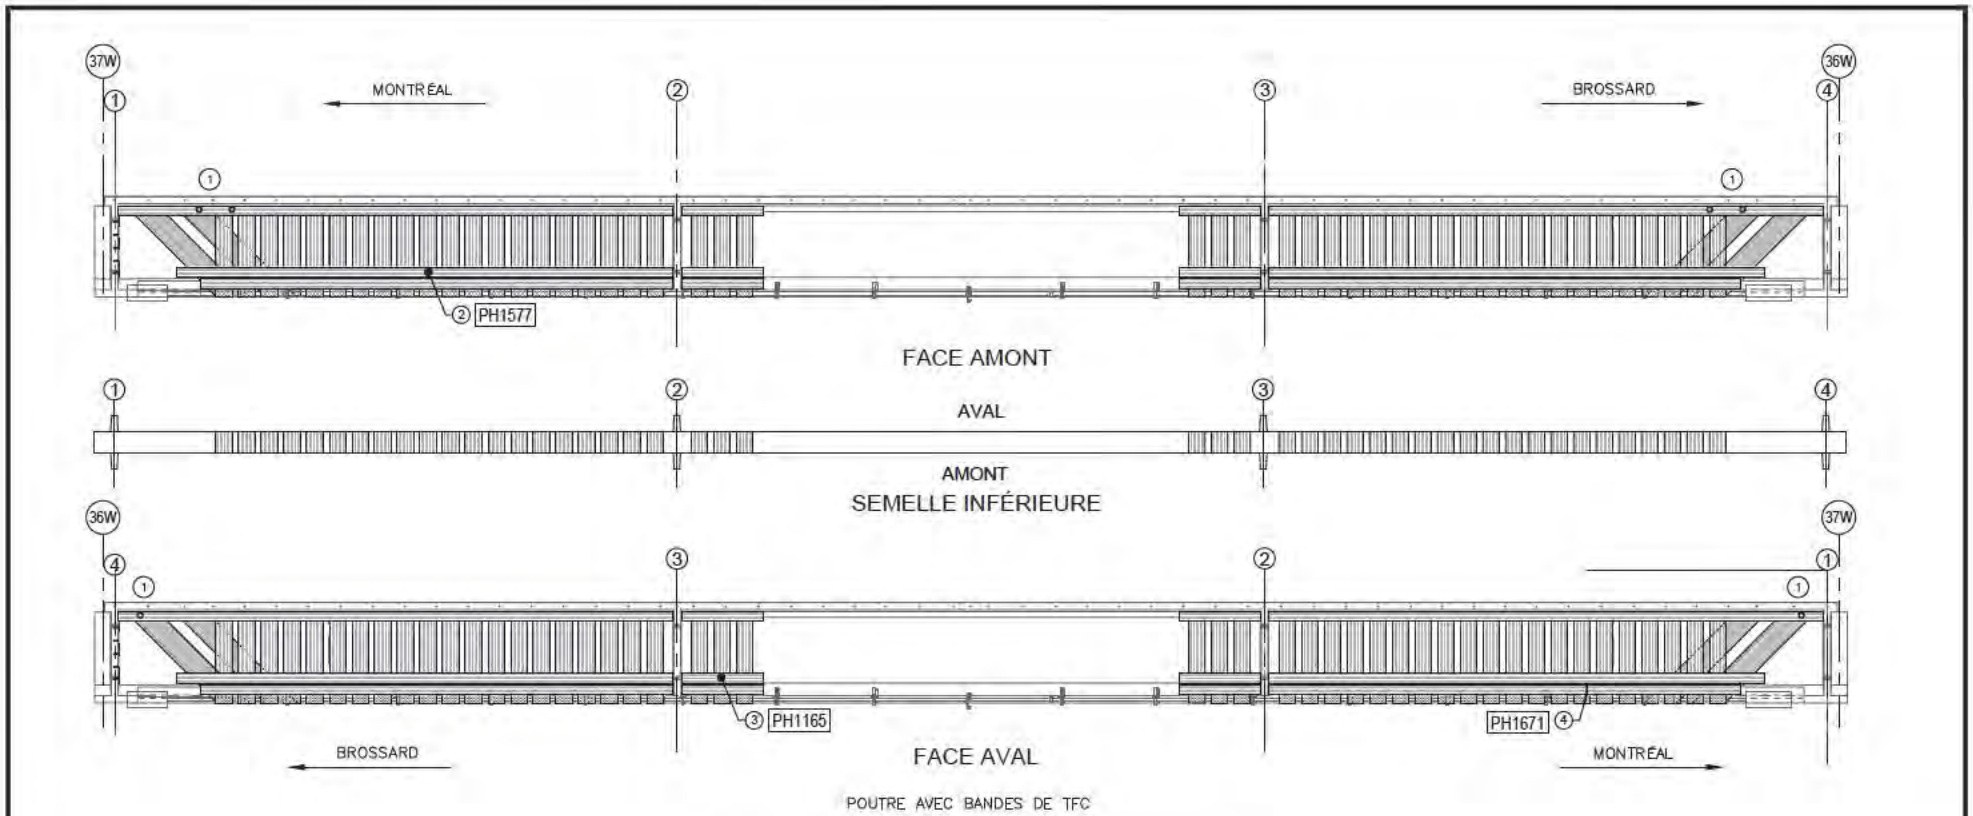
RÉFÉRENCE	COMMENTAIRE
1	TROUS D'INGÉNIERIE APPROUVÉS PAR LE CONCEPTEUR DU PRFC
2	C1- AG EXT 50x70 (1%D - CEC=2)
3	C1- DEGRAD UV (1%C)
4	C1- AG EXT - Lacération 125mm de long (1%D - CEC=2)

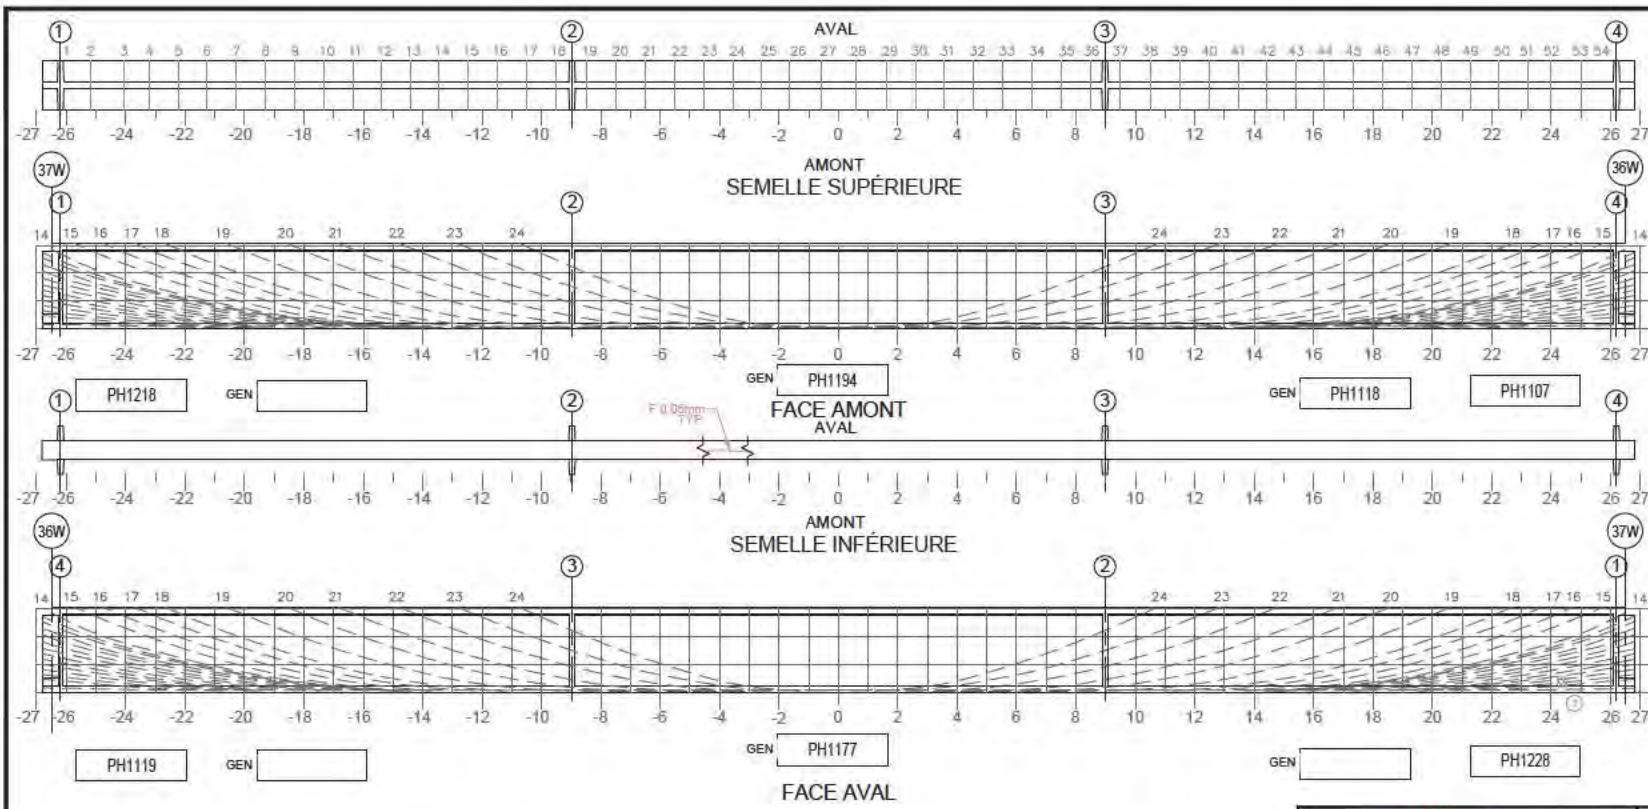
Commentaire(s):  
 1- DEL 300x300 dans la réparation

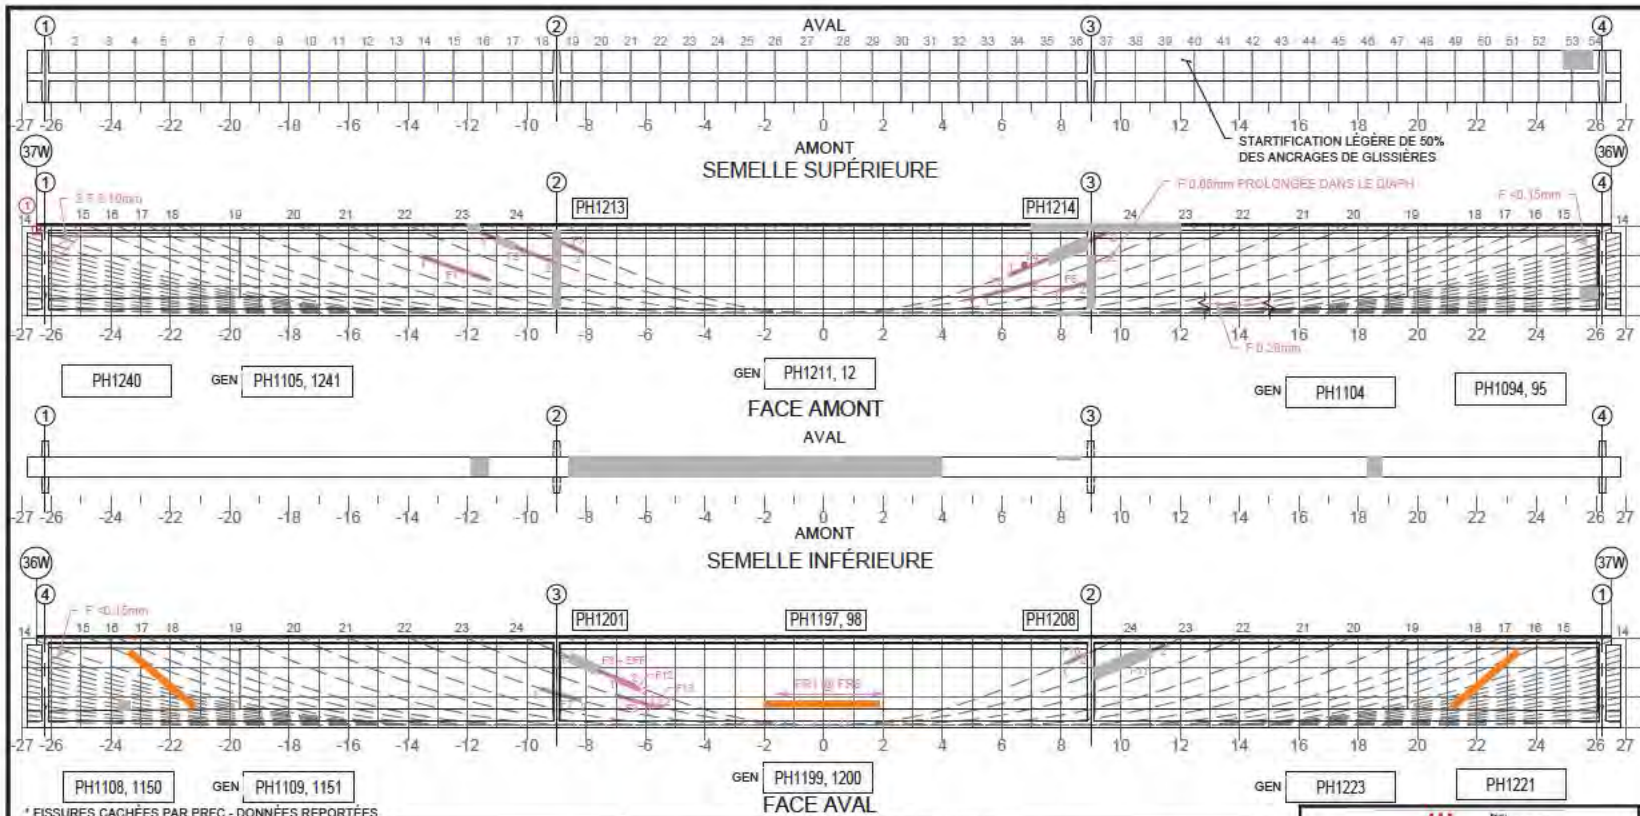
Commentaire(s):  
 1. ECL + AVC 800X300x300  
 A1 - FISS. LCAB(4) - CEC:2  
 A2 - FISS FLEX (retrait) - CEC:1

\* FISSURES CACHÉES PAR PRFC - DONNÉES REPORTÉES

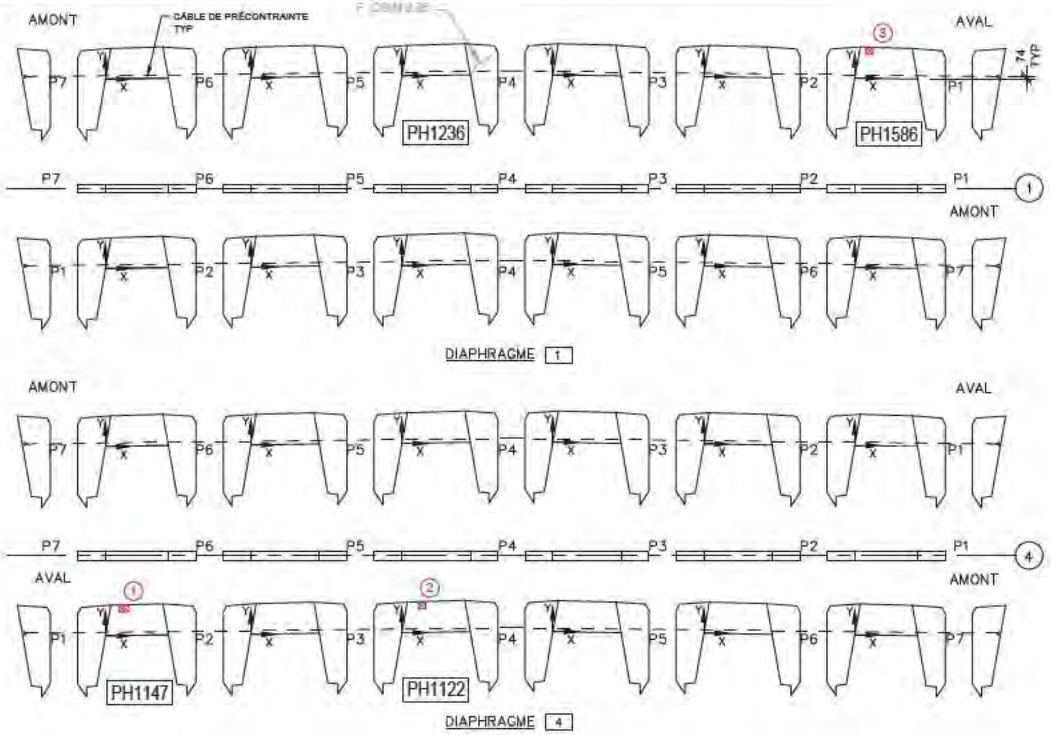
Commentaire(s):  
 1- ECL. 30x300  
 2- ECL. 20x200  
 3- ECL. 150x150

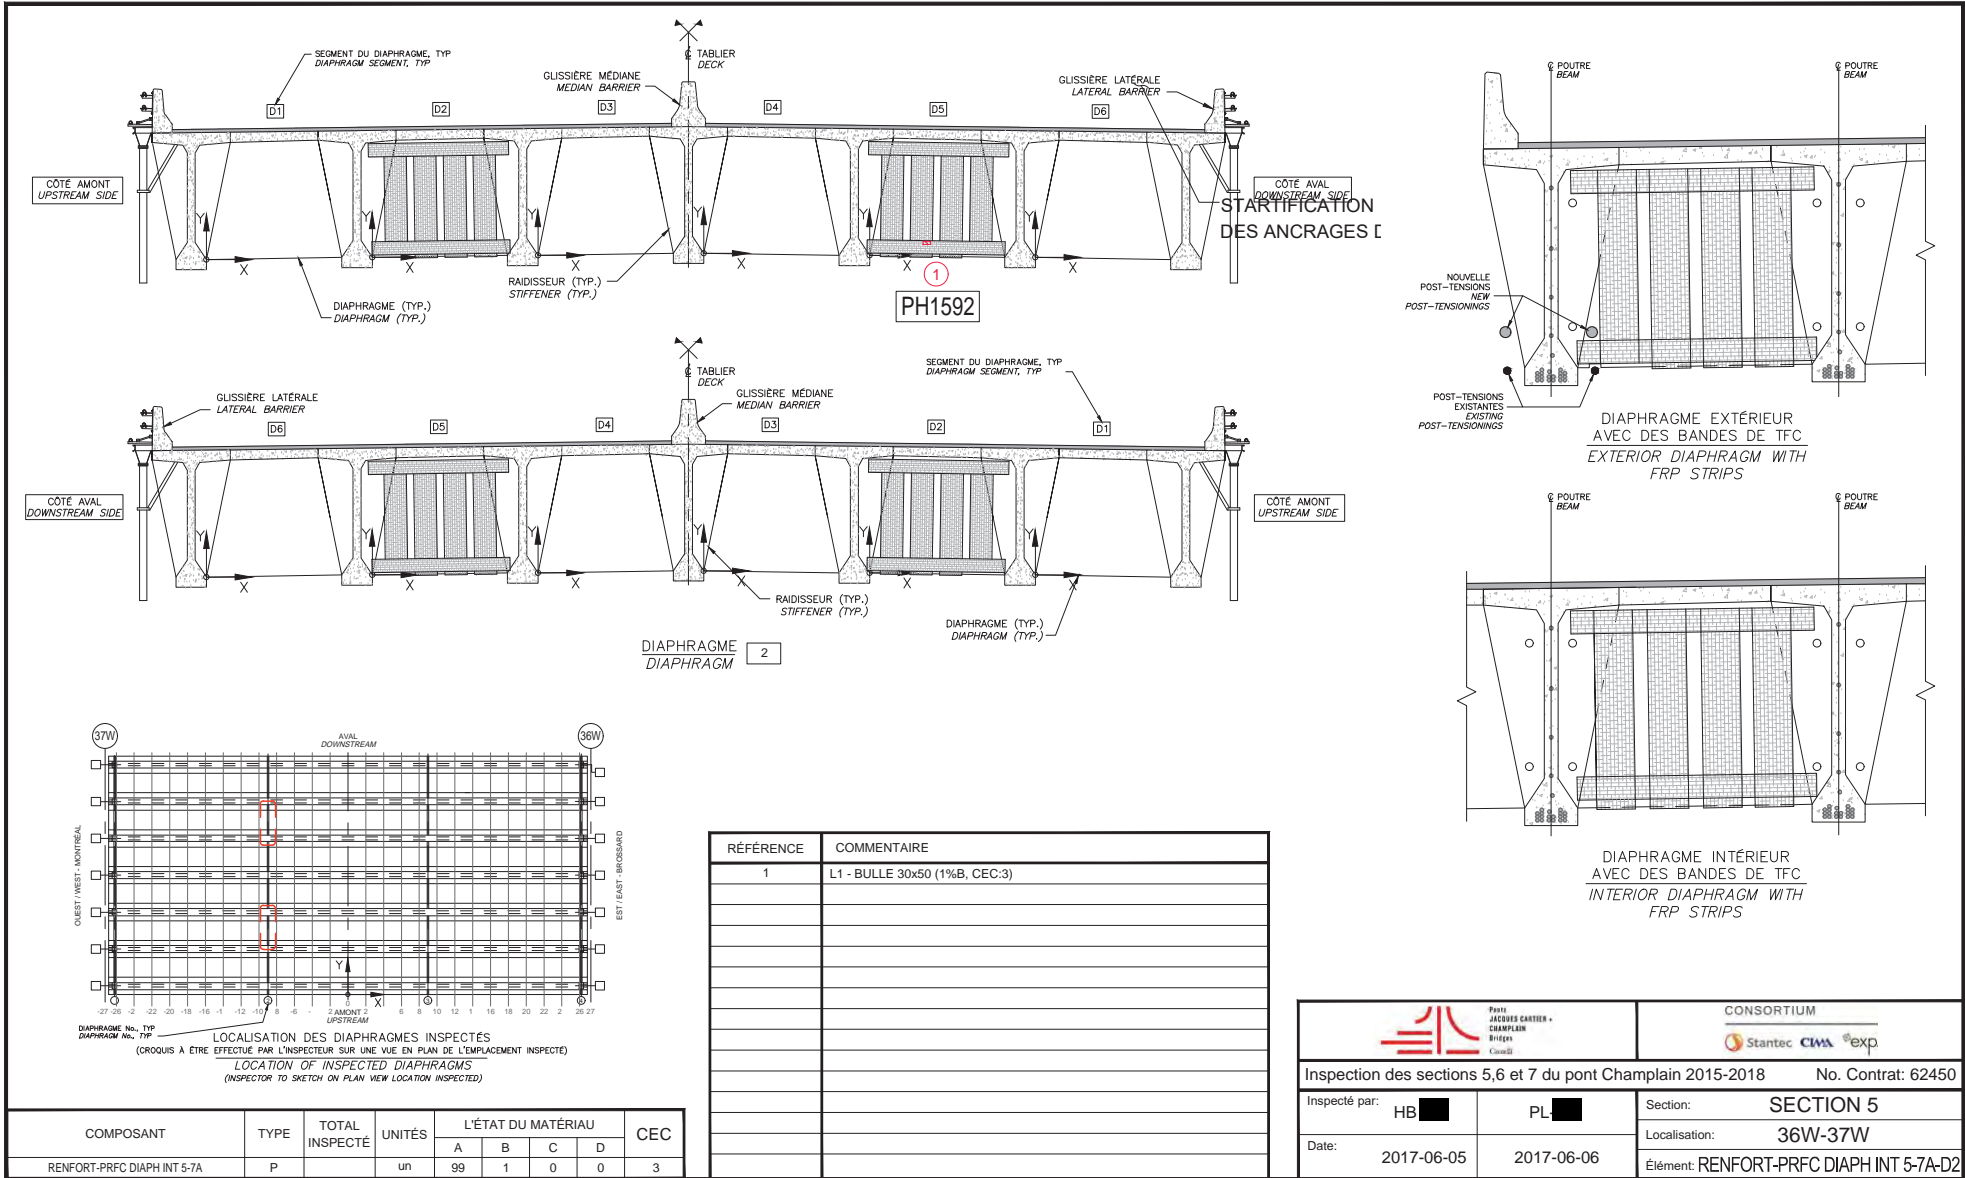
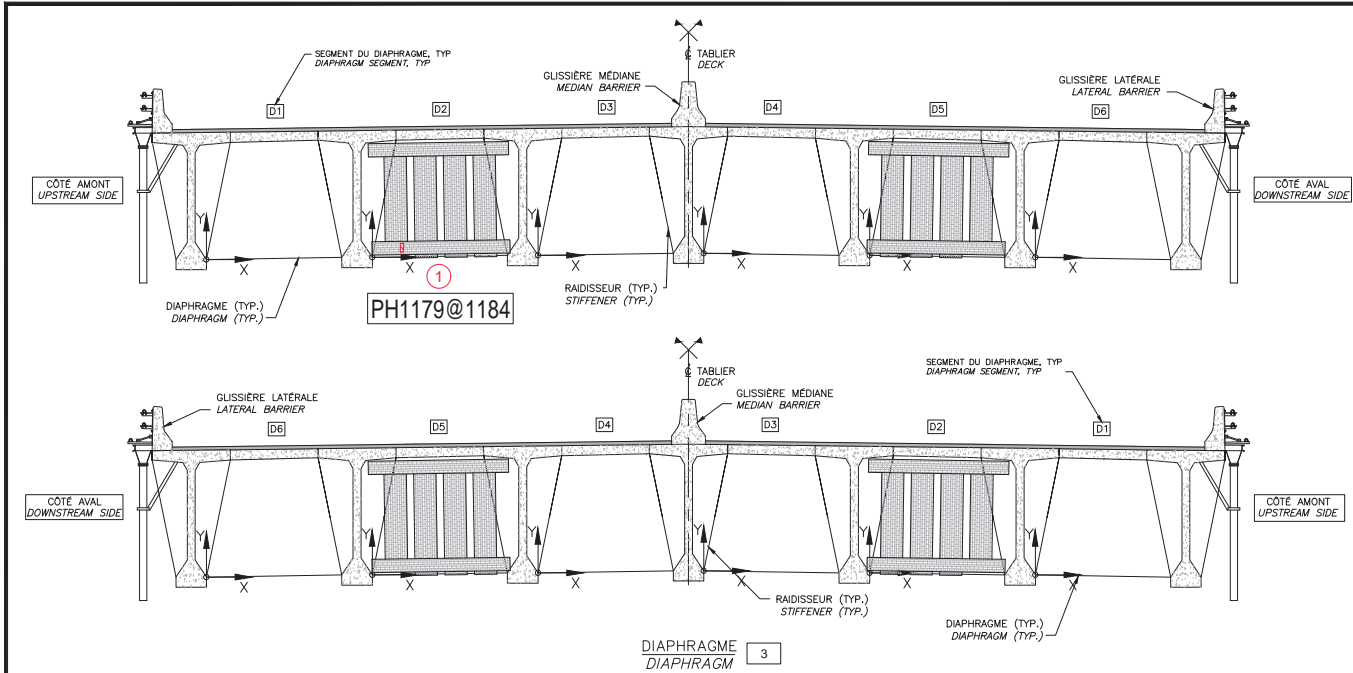
RÉFÉRENCE	COMMENTAIRE
1	L1 - BULLE 200x50 + 50x50 (1%B, CEC-3)
