No. Contrat: 62450

CONSORTIUM 					
Inspection des sections 5, 6 et 7 du pont Champlain 2015-2018				No. Contrat: 62450			
Élément	Total Inspecté	Unité	État du matériau				
			A	B	C	D	CEC
POUTRE P2	415	m <sup>2</sup>	93	8	1	0	
Inspecté par:		A.F.		P.L.			
Date:		2017-07-18		2017-07-19			
Section:			SECTION 5				
Localisation:			30W-31W				
Élément:			POUTRE P2

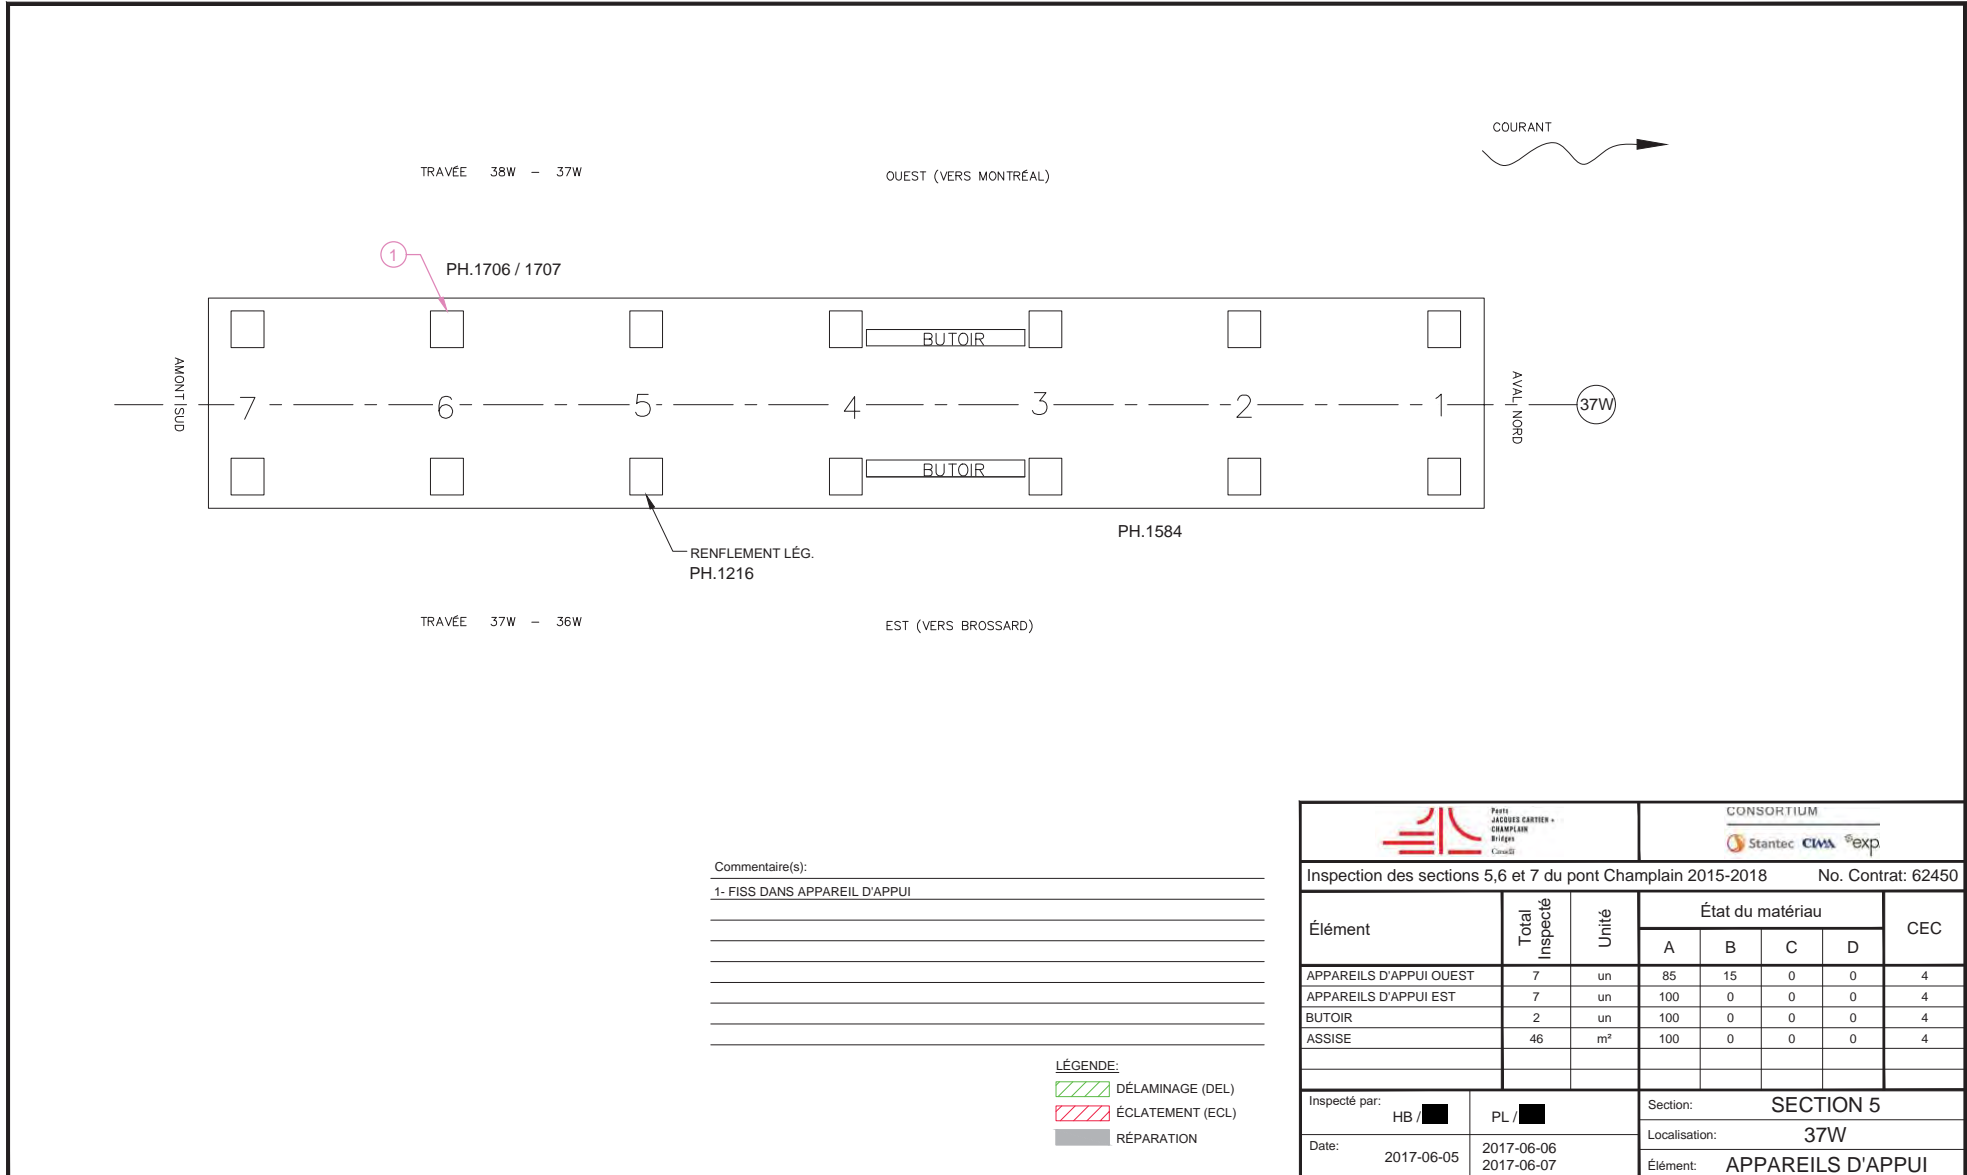
Commentaire(s):  
 1- FISS DANS APPAREIL D'APPUI  
 \_\_\_\_\_  
 \_\_\_\_\_  
 \_\_\_\_\_  
 \_\_\_\_\_  
 \_\_\_\_\_  
 \_\_\_\_\_

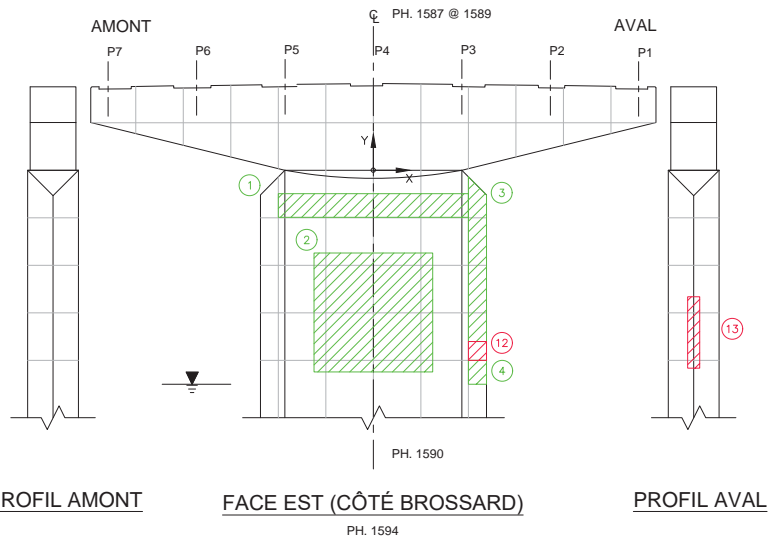
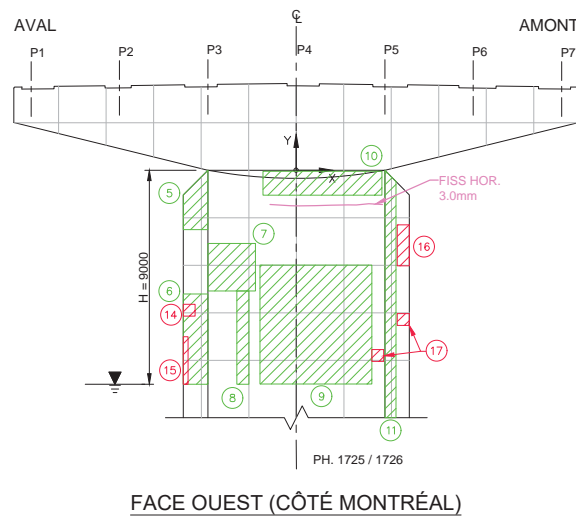
1. DEL 8000x1000
2. DEL 5000x5000
3. DEL 1500x8000
4. DEL 1000x1000
5. DEL 2500x2000
6. DEL 2000x5000
7. DEL 2000x2000
8. DEL 500x2000
9. DEL 5000x5000
10. DEL 5000x1000
11. DEL 1000x9000
12. ECL+AVC 1000x1000
13. ECL+AVC 500x3000
14. ECL+AVC 500x500
15. ECL+AVC 200x2000
16. ECL+AVC > 30% 1000x1500 (1%D)
17. 2 x ECL+AVC 500x500

FÛT : FISS POLY GÉN. <3.0 ET DÉFAUTS DE MATÉRIAUX POUVANT AFFECTER LA CAPACITÉ À SUPPORTER LES CHARGES DE FAÇON IMPORTANTE (CEC 2)

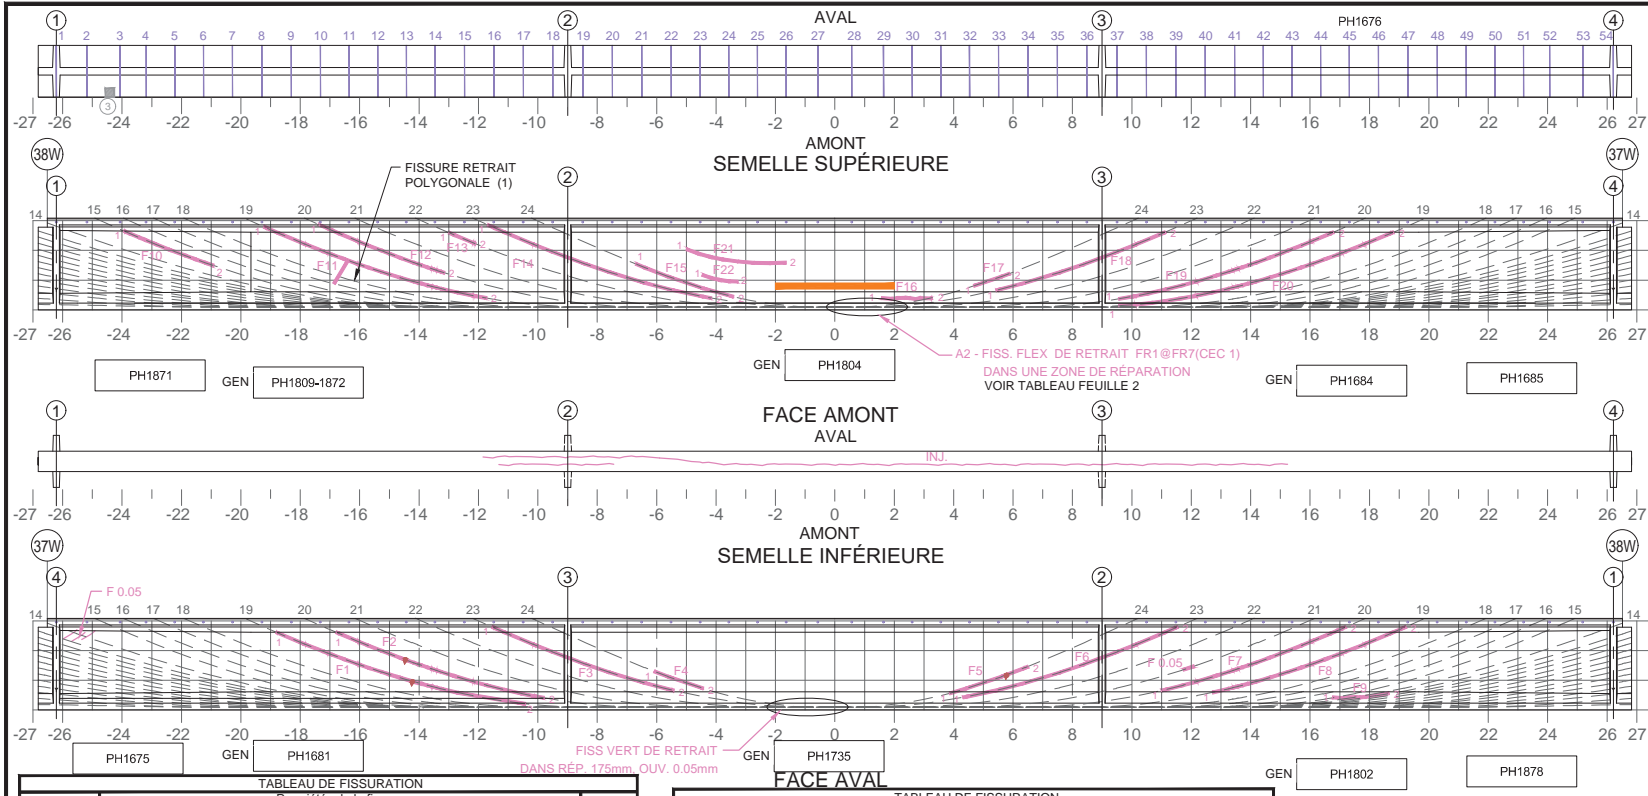
Inspecté par: P.L. / [REDACTED] P.L. / [REDACTED]	Section: SECTION 5
Date: 2017-06-02 2017-06-03	Localisation: 37W-38W
Élément: RENFORT-PTE DALLE

A1- FISS LCAB (5) = CEC 1

(1) DONNÉES REPORTÉES : FISSURES PARTIELLEMENT CACHÉES PAR LE PRFC ET LES RÉPARATIONS EN MORTIER CIMENTAIRE.

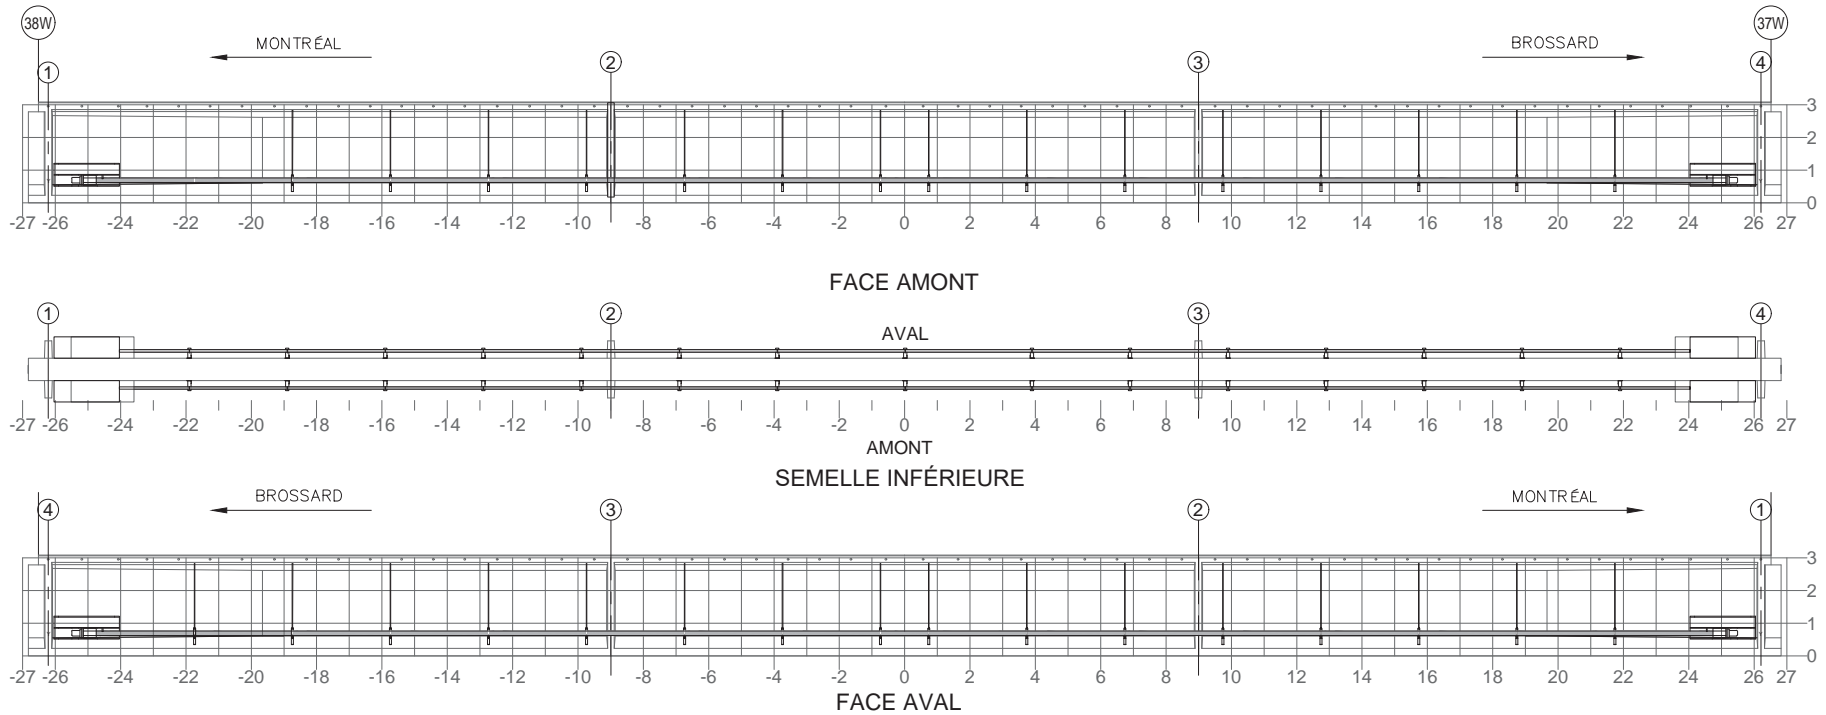
Élément: **RENFORT-PTE P1**

RÉFÉRENCE	COMMENTAIRE
1	ÉCL ET AVC 200x200
2	-ÉGLATEMENT 200x200- RÉPARÉ
3	B4- PERTE COUSS. TYP. (CEC 2)
4	B4-BOUL MANQ (1%B) CEC 3

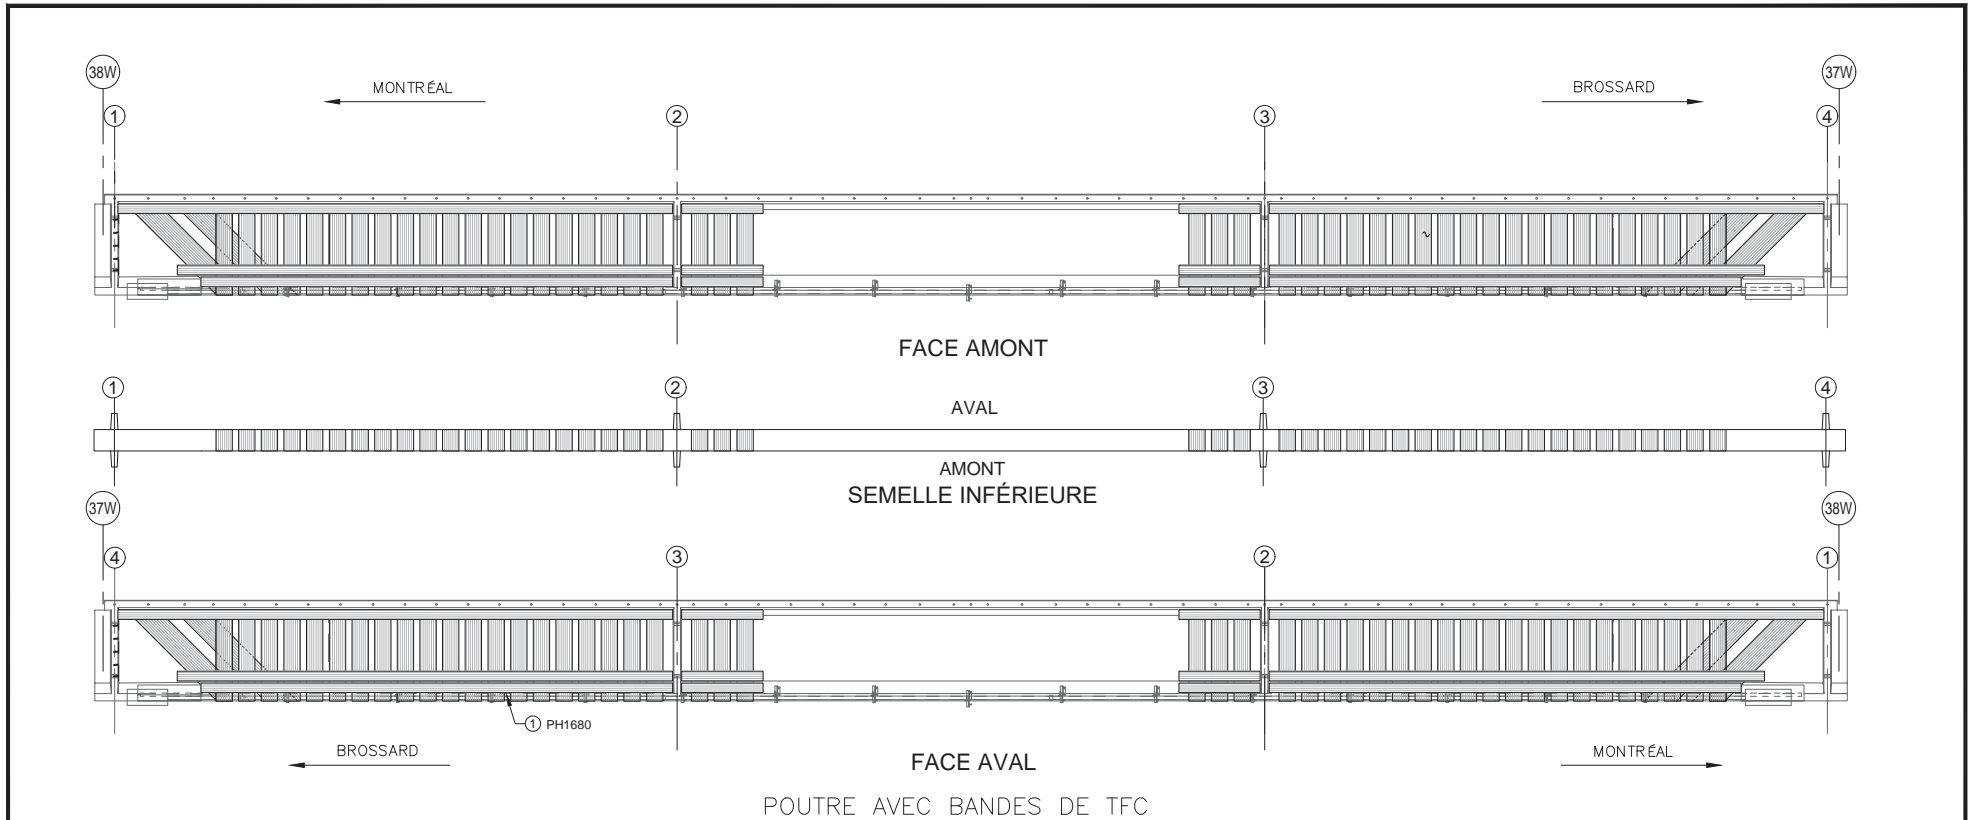
CONSORTIUM 	
Inspection des sections 5,6 et 7 du pont Champlain 2015-2018 No. Contrat: 62450			
Inspecté par:	P.L. / [REDACTED] P.L. / [REDACTED]	Section:	SECTION 5
Date:	2017-06-07 2017-06-08	Localisation:	37W-38W
		Élément:	RENFORT-PTE ADD P1

RÉFÉRENCE	COMMENTAIRE
	C1-AGENT EXT TROUS D'INGÉNIERIE
1	C1-DEGRAD UV (1%)

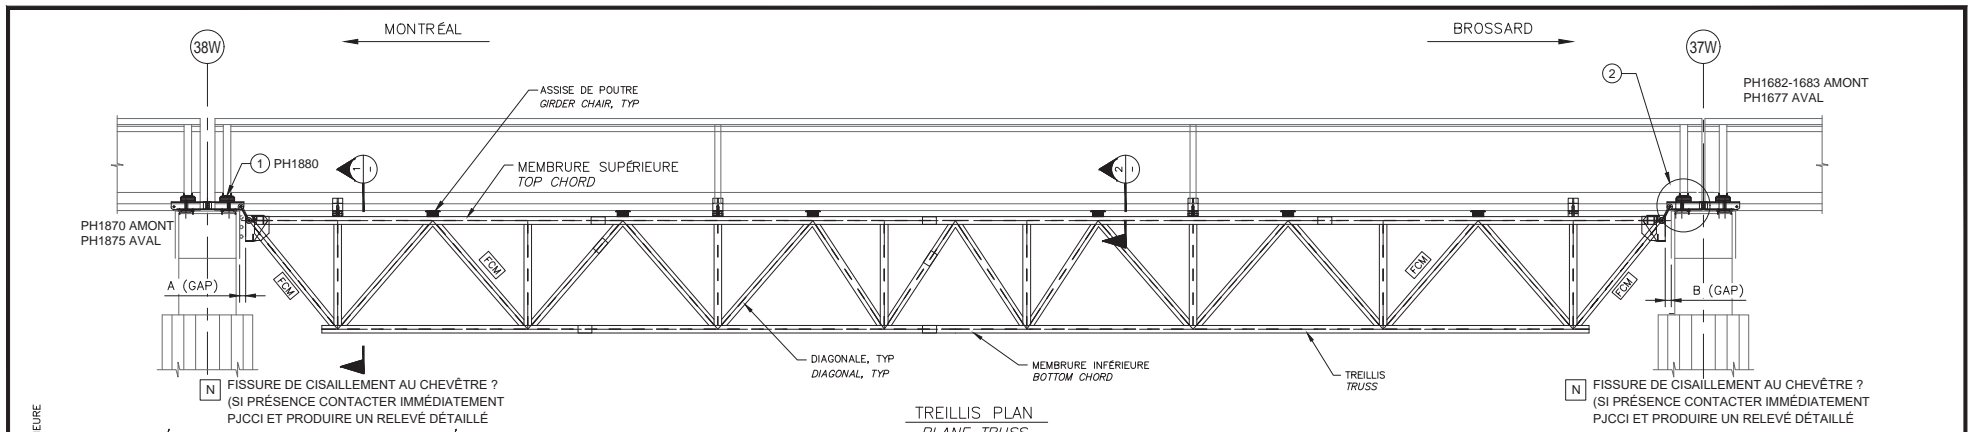
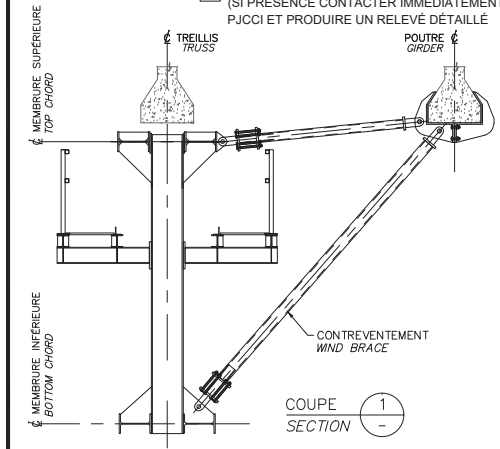
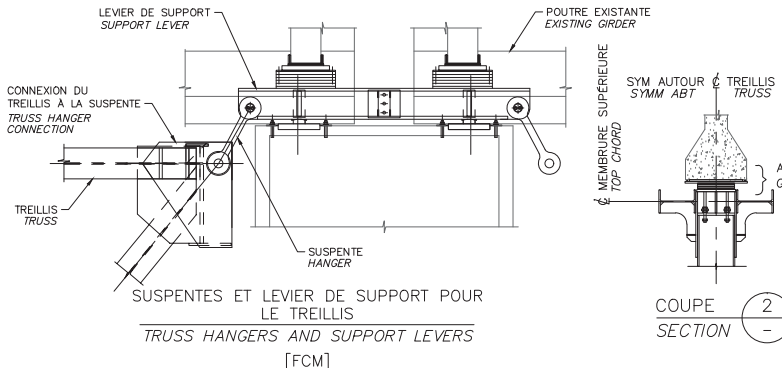
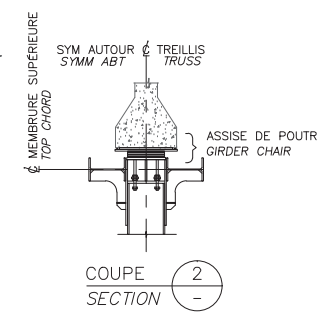
CONSORTIUM  	
	Inspection des sections 5,6 et 7 du pont Champlain 2015-2018 No. Contrat: 62450	
Inspecté par: P.L. /   P.L. /  	Section: SECTION 5	
Date: 2017-06-07 2017-06-08	Localisation: 37W-38W	
Élément: RENFORT-PRFC - P1

RÉFÉRENCE	COMMENTAIRE
1	G5-DECA BAR (8mm)
2	G5-DECA BAR TRANS (10mm) EN AMONT (CEC=4)

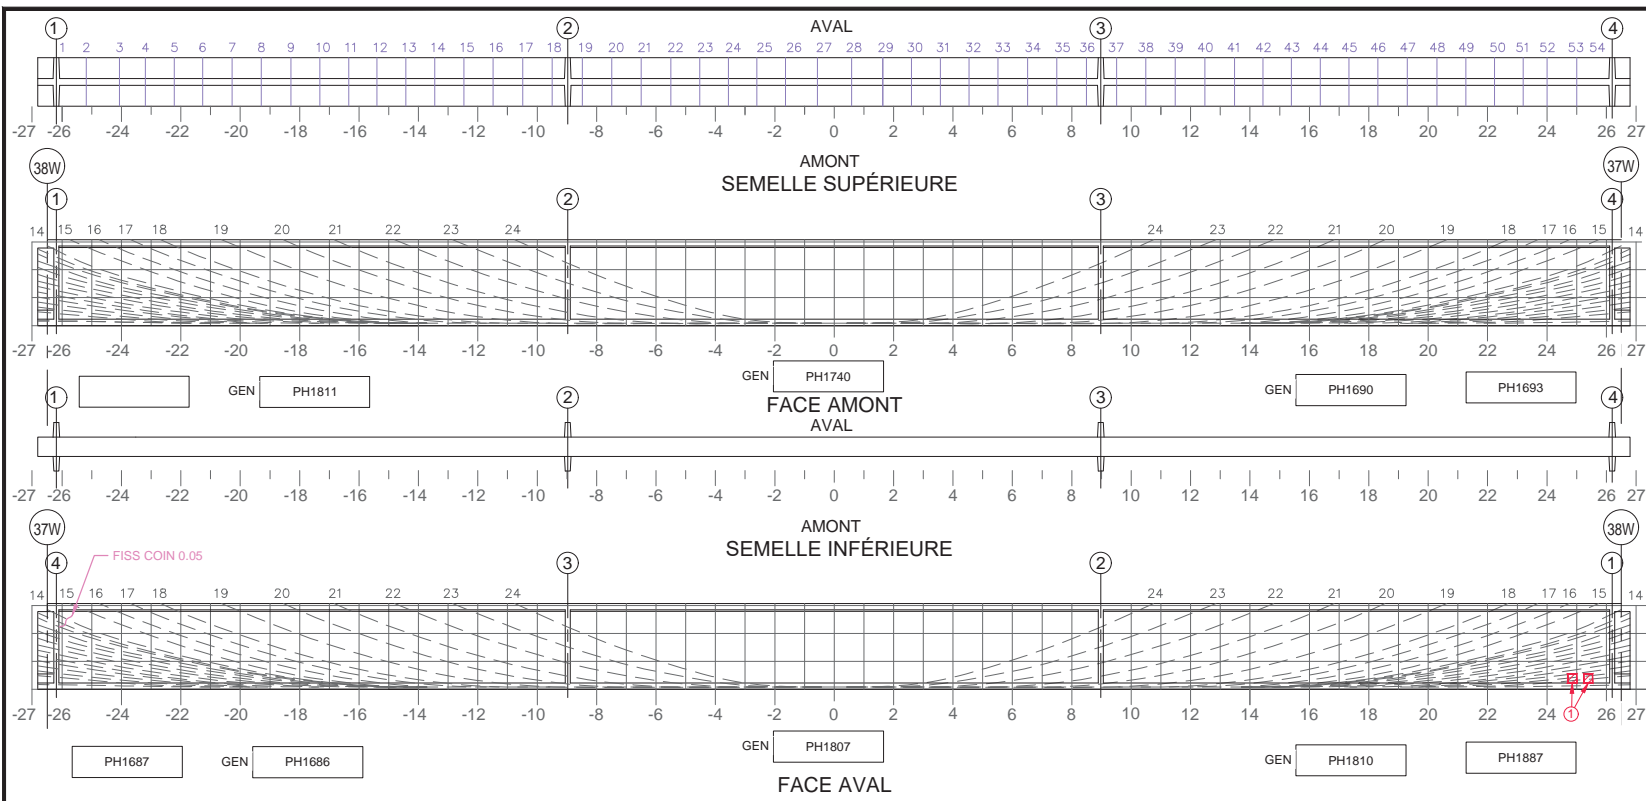
<b>CONSORTIUM</b> 
<b>Inspection des sections 5,6 et 7 du pont Champlain 2015-2018</b> No. Contrat: 62450	
Inspecté par: P.L. / [ ]      P.L. / [ ]	<b>Section: SECTION 5</b>
Date: 2017-06-07      2017-06-08	<b>Localisation: 37W-38W</b>
<b>Élément: TM1.1 P1</b>

Commentaire(s):  
1. ECL + AVC 100x150

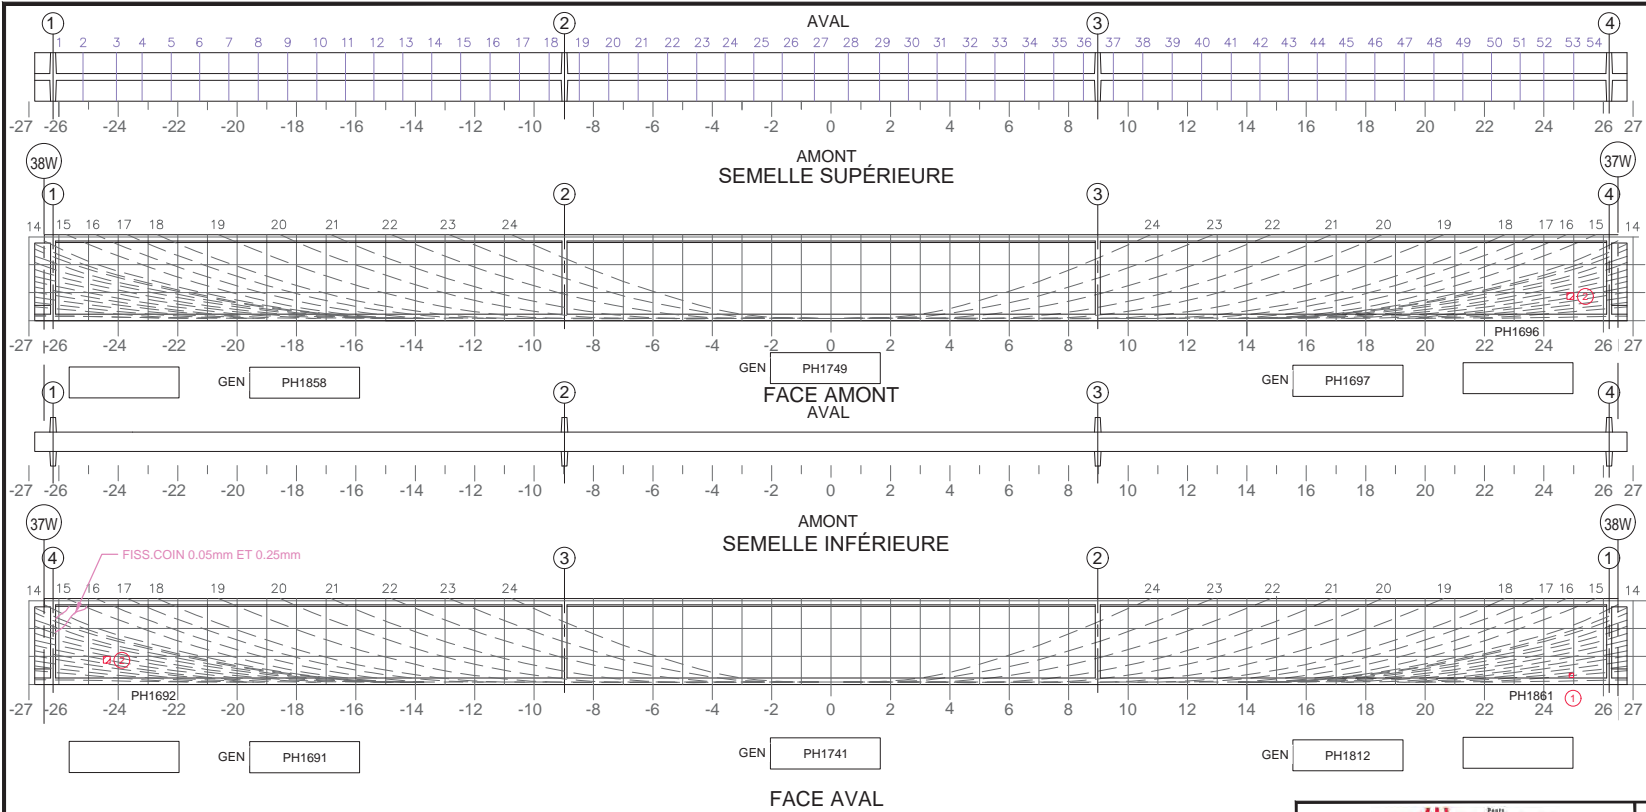
1. ECL +AVC 150x150

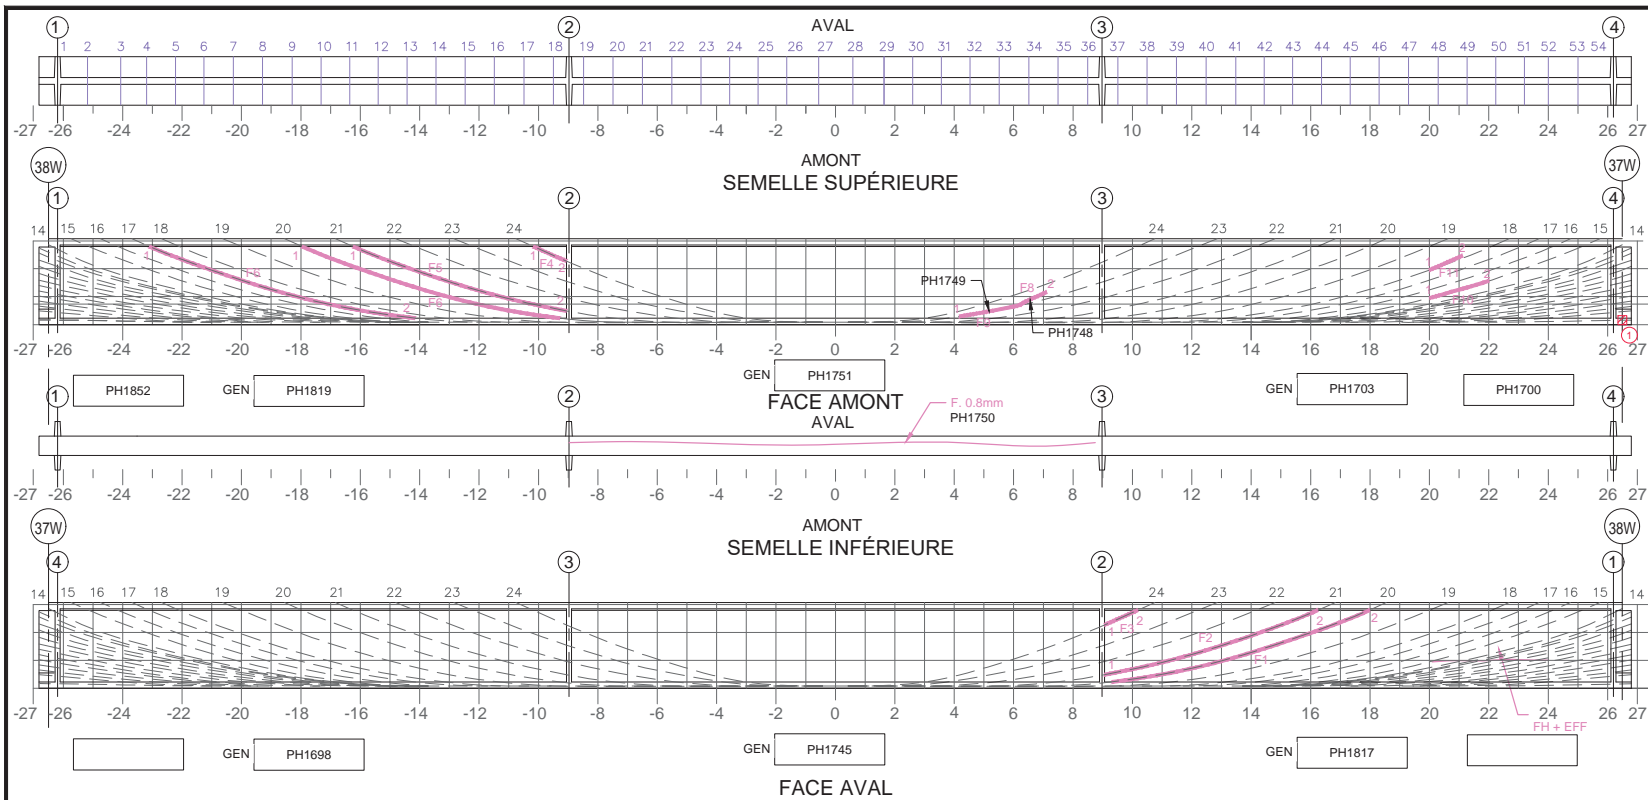
1. ECL+AVC 300x300  
A1- FISS.CAB (7) = CEC 1

(1) FISSURE CAHÉE PAR PRFC, DONNÉES REPORTÉES

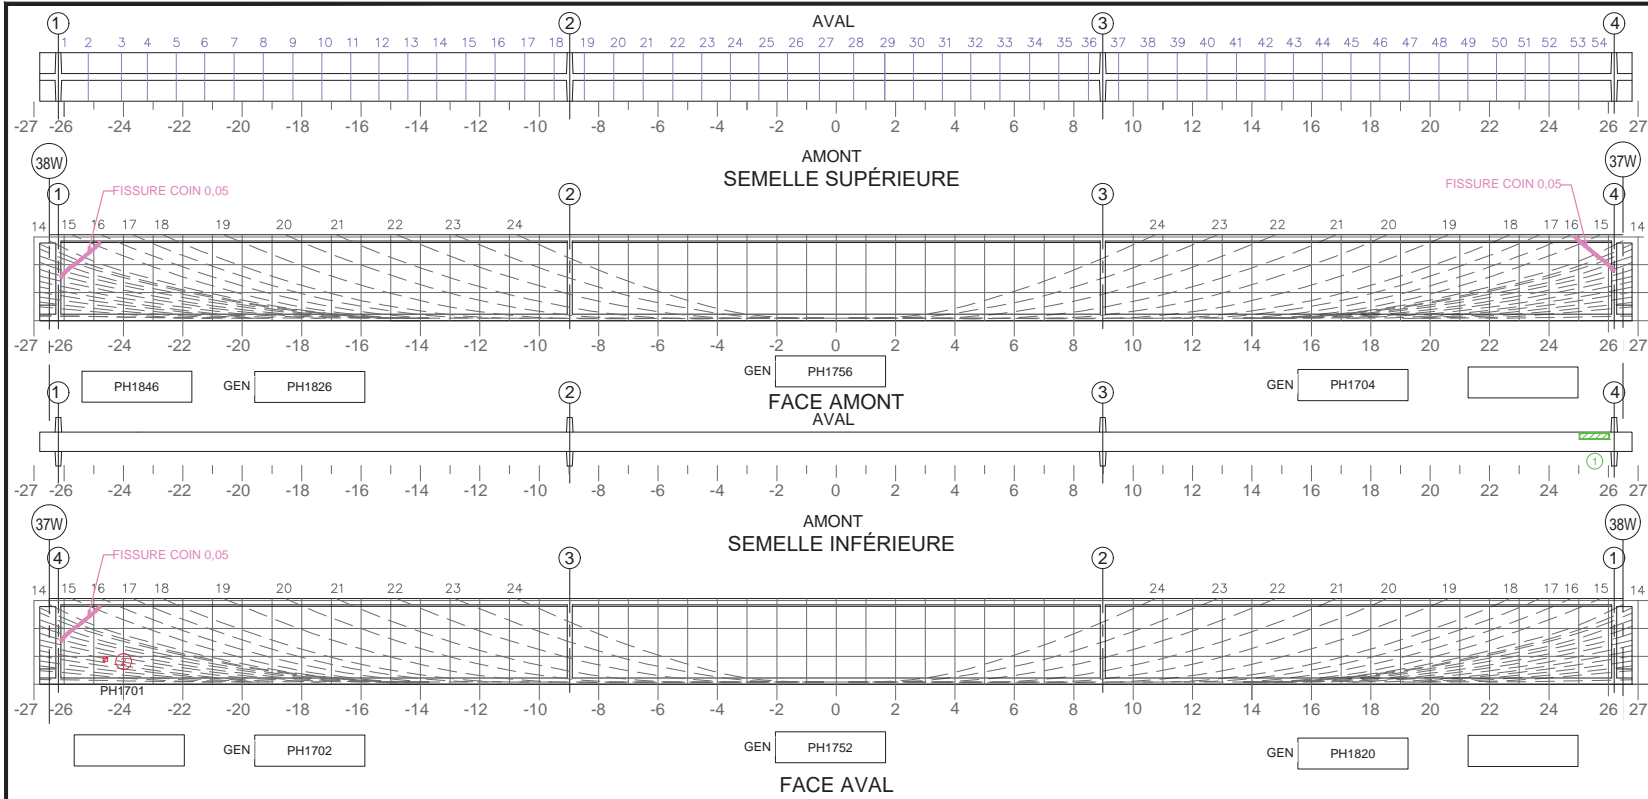
Inspection des sections 5,6 et 7 du pont Champlain 2015-2018      No. Contrat: 62450	
Inspecté par: P.L. / [REDACTED]      P.L. / [REDACTED]	Section: <b>SECTION 5</b>
Date: 2017-06-07      2017-06-08	Localisation: <b>37W-38W</b>
	Élément: <b>RENFORT-PRFC - P4</b>

- DEL 1000x200
- ECL + AVC 150x150

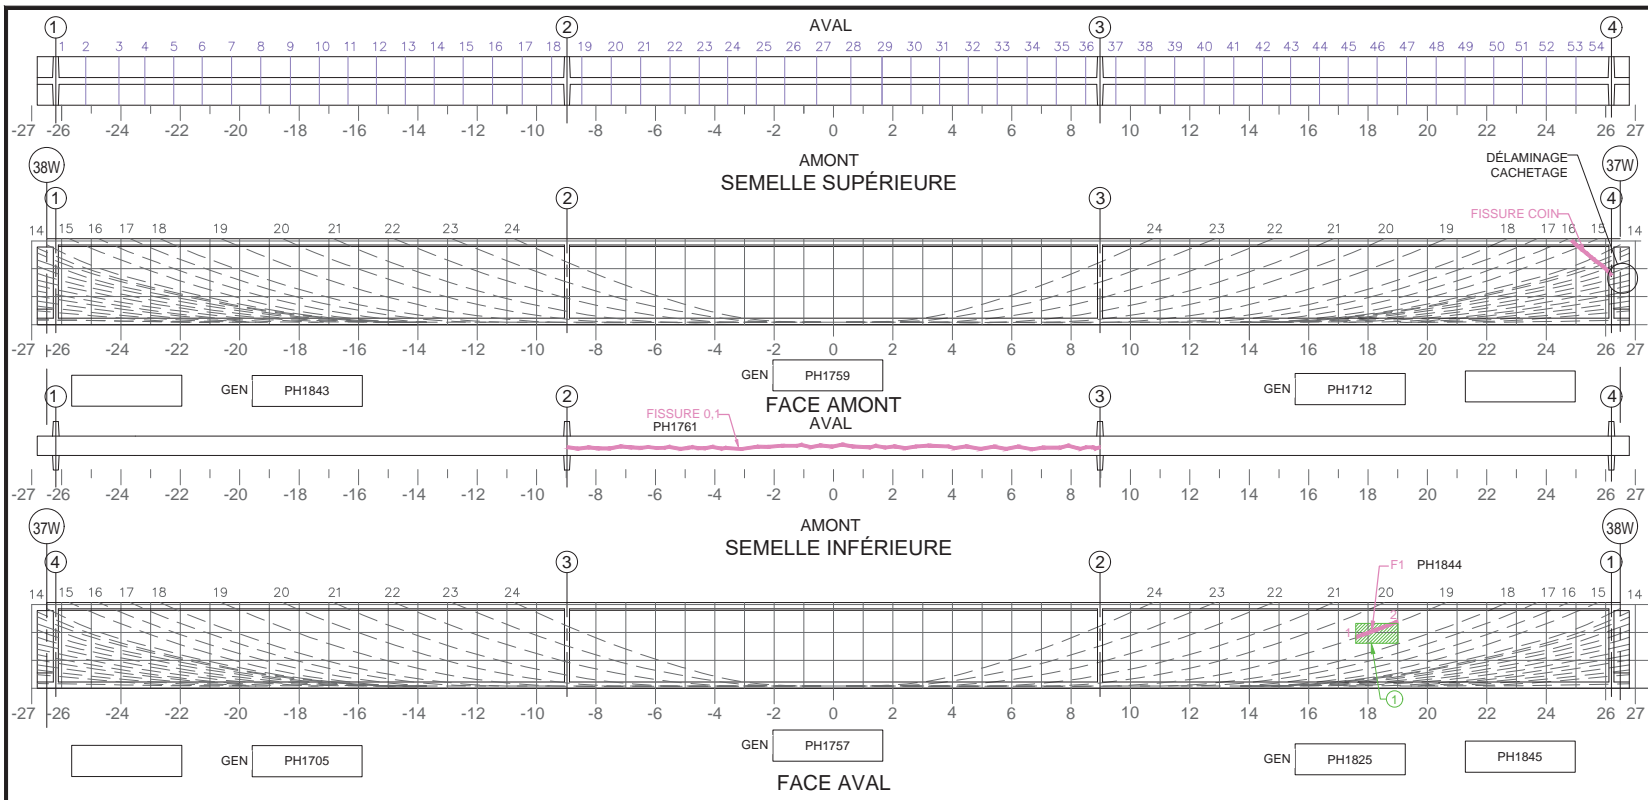
Commentaire(s):  
 1- A1 - DEL FPERI 400x600 (CEC 2)

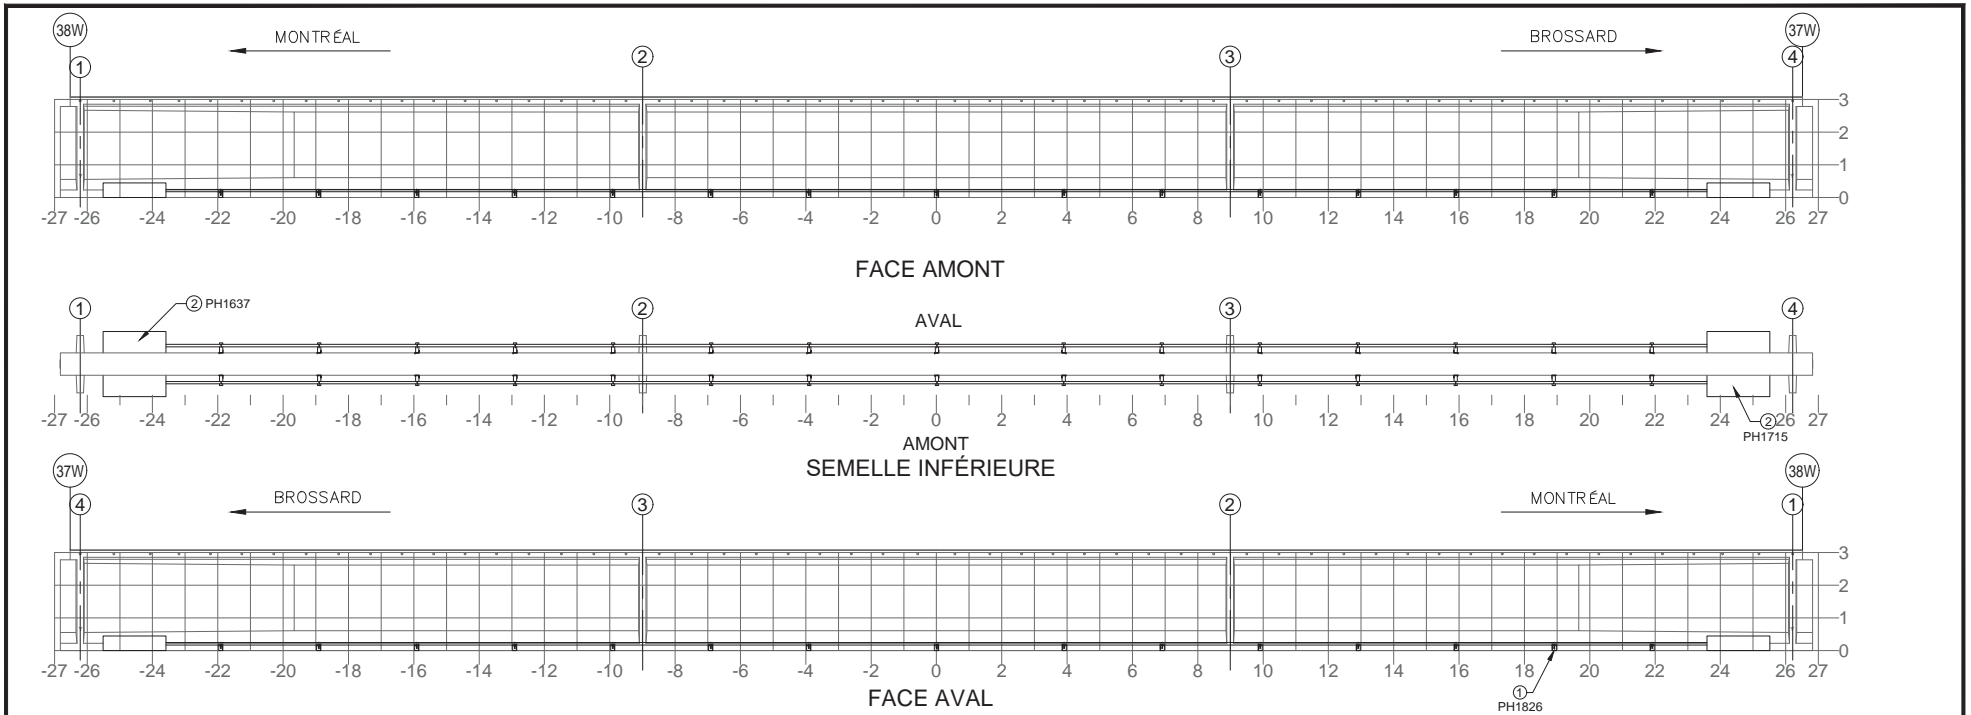
Élément		Total Inspecté	Unité	État du matériau				CEC
				A	B	C	D	
POUTRE P7		415	m <sup>2</sup>	93	5	1	1	4
Inspected par:		P.L. / [REDACTED]		Section: SECTION 5				
Date:		2017-06-07		Localisation: 37W-38W				
				Élément: POUTRE P7 - 2 DE 2

RÉFÉRENCE	COMMENTAIRE
	B4-PERTE COUSS TYP
2	TACHE DE GRAISSE

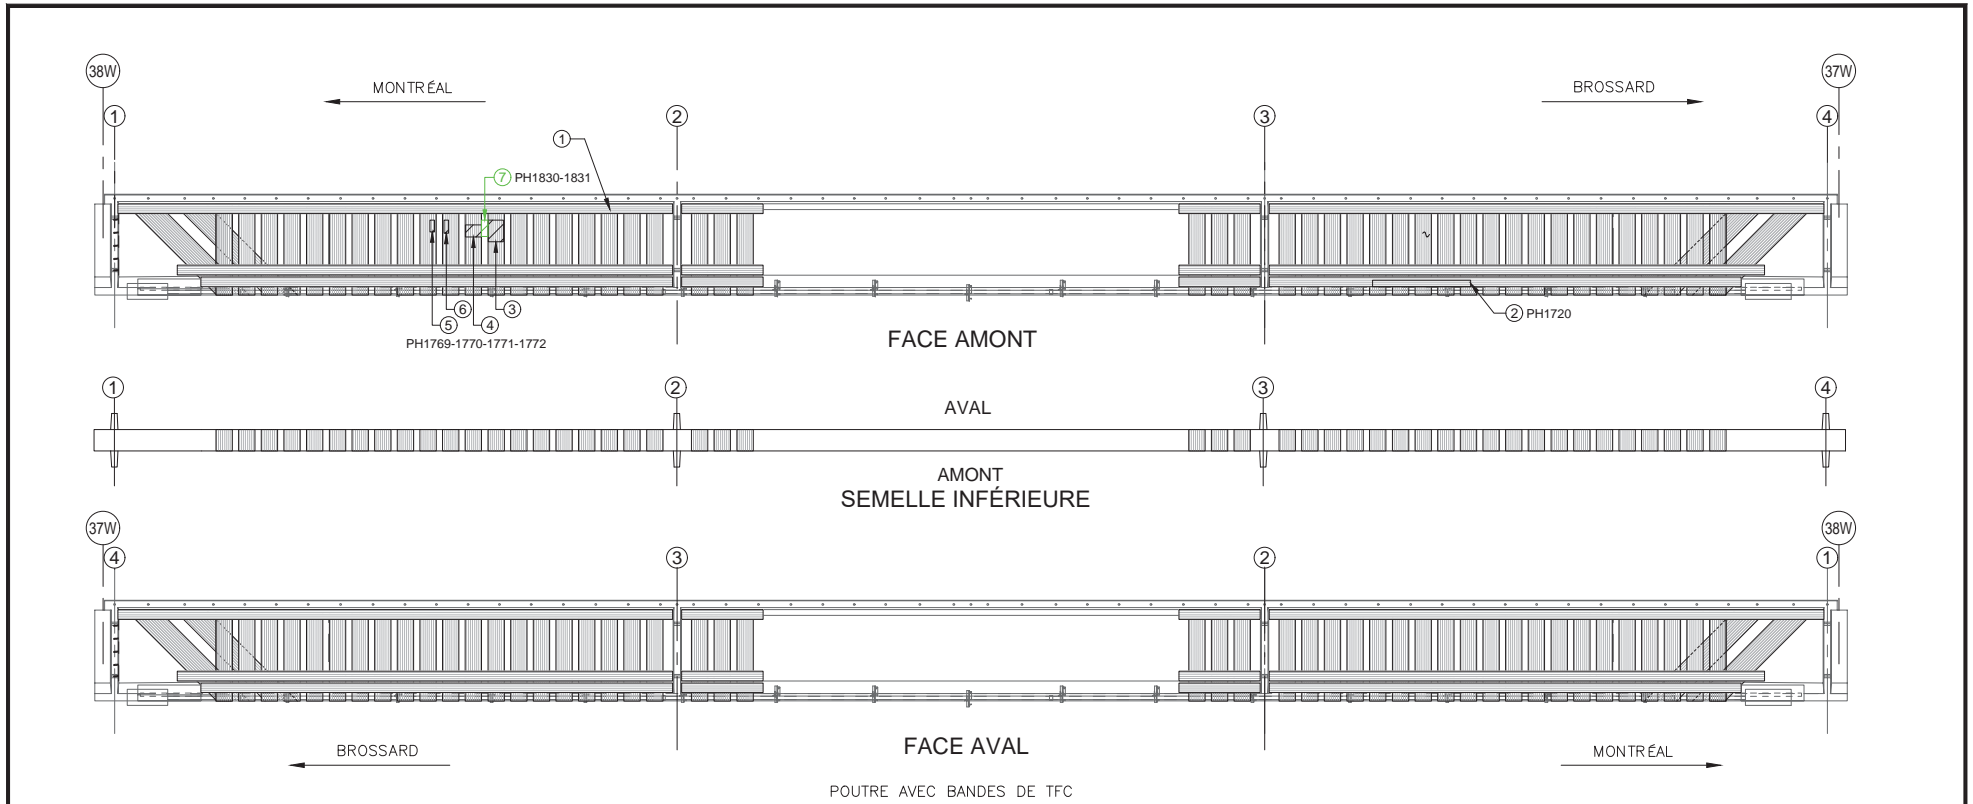
CONSORTIUM Stantec CIMA exp
	Inspection des sections 5,6 et 7 du pont Champlain 2015-2018 No. Contrat: 62450
Inspecté par: P.L. / [redacted] P.L. / [redacted]	
Date: 2017-06-07 2017-06-08	
Section: SECTION 5	Localisation: 37W-38W
Élément: RENFORT-PTE ADD P7

RÉFÉRENCE	COMMENTAIRE
1	C1-DEGRAD UV (1%C / CEC 4) 200x120
2	C1-DEGRAD UV (1%C / CEC 4) 3000x3000
3	C1-DECOLL SUB 460x660
4	C1-DECOLL SUB 490x370
5	C1-DECOLL SUB 140x360
6	C1-DECOLL SUB 140x400
7	C1-DECOLL SUB >16000mm <sup>2</sup> x 4 BANDES CONSÉCUTIVES (CEC=1)
	DEL 200x500

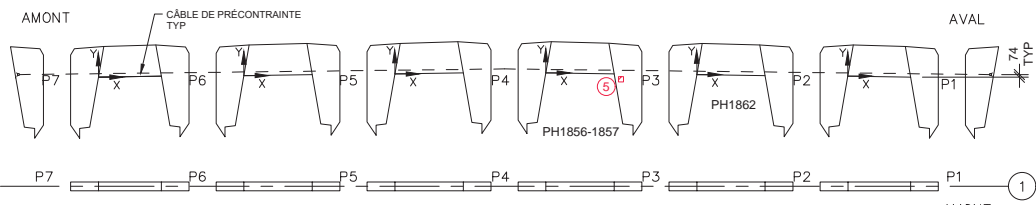
DIAPHRAGME 1

Fissure	TABLEAU DE FISSURATION					Longueur (m)
	Propriétés de la fissure				Ouverture Max. (mm)	
	Coordonnées début (1)		Coordonnées fin (2)			
X	Y	X	Y			
F1	2,00	-0,20	2,65	0,45	0,25	0,90

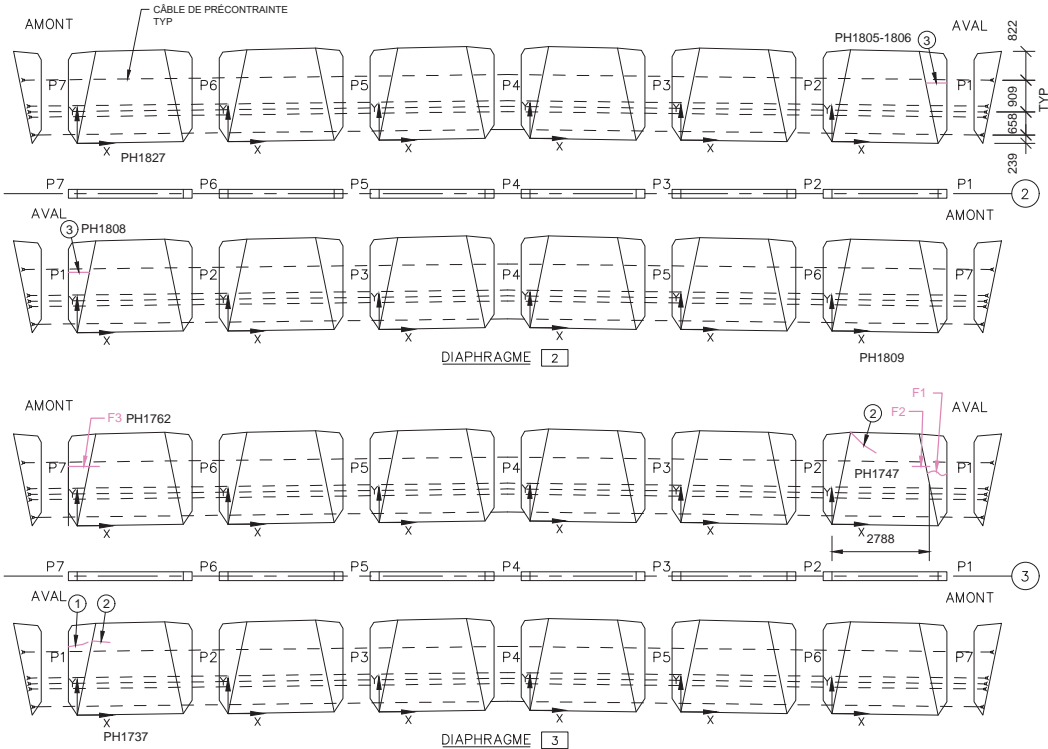
AXE 3 : K1-FISS LCAB(1) (CEC 3)

1. K2-FIS (0,5mm)
2. K2 FIS (0,05mm)
3. K2-FIS (0,1mm)

Fissure	TABLEAU DE FISSURATION					
	Propriétés de la fissure					
	Coordonnées début (1)		Coordonnées fin (2)		Ouverture Max. (mm)	Longueur (m)
X	Y	X	Y			
F1	2.80	1.50	3.30	1.50	0.50	0.50
F2	2.30	1.65	2.80	1.65	0.05	0.50
F3	-0.25	1.70	0.63	1.70	0.25	0.88

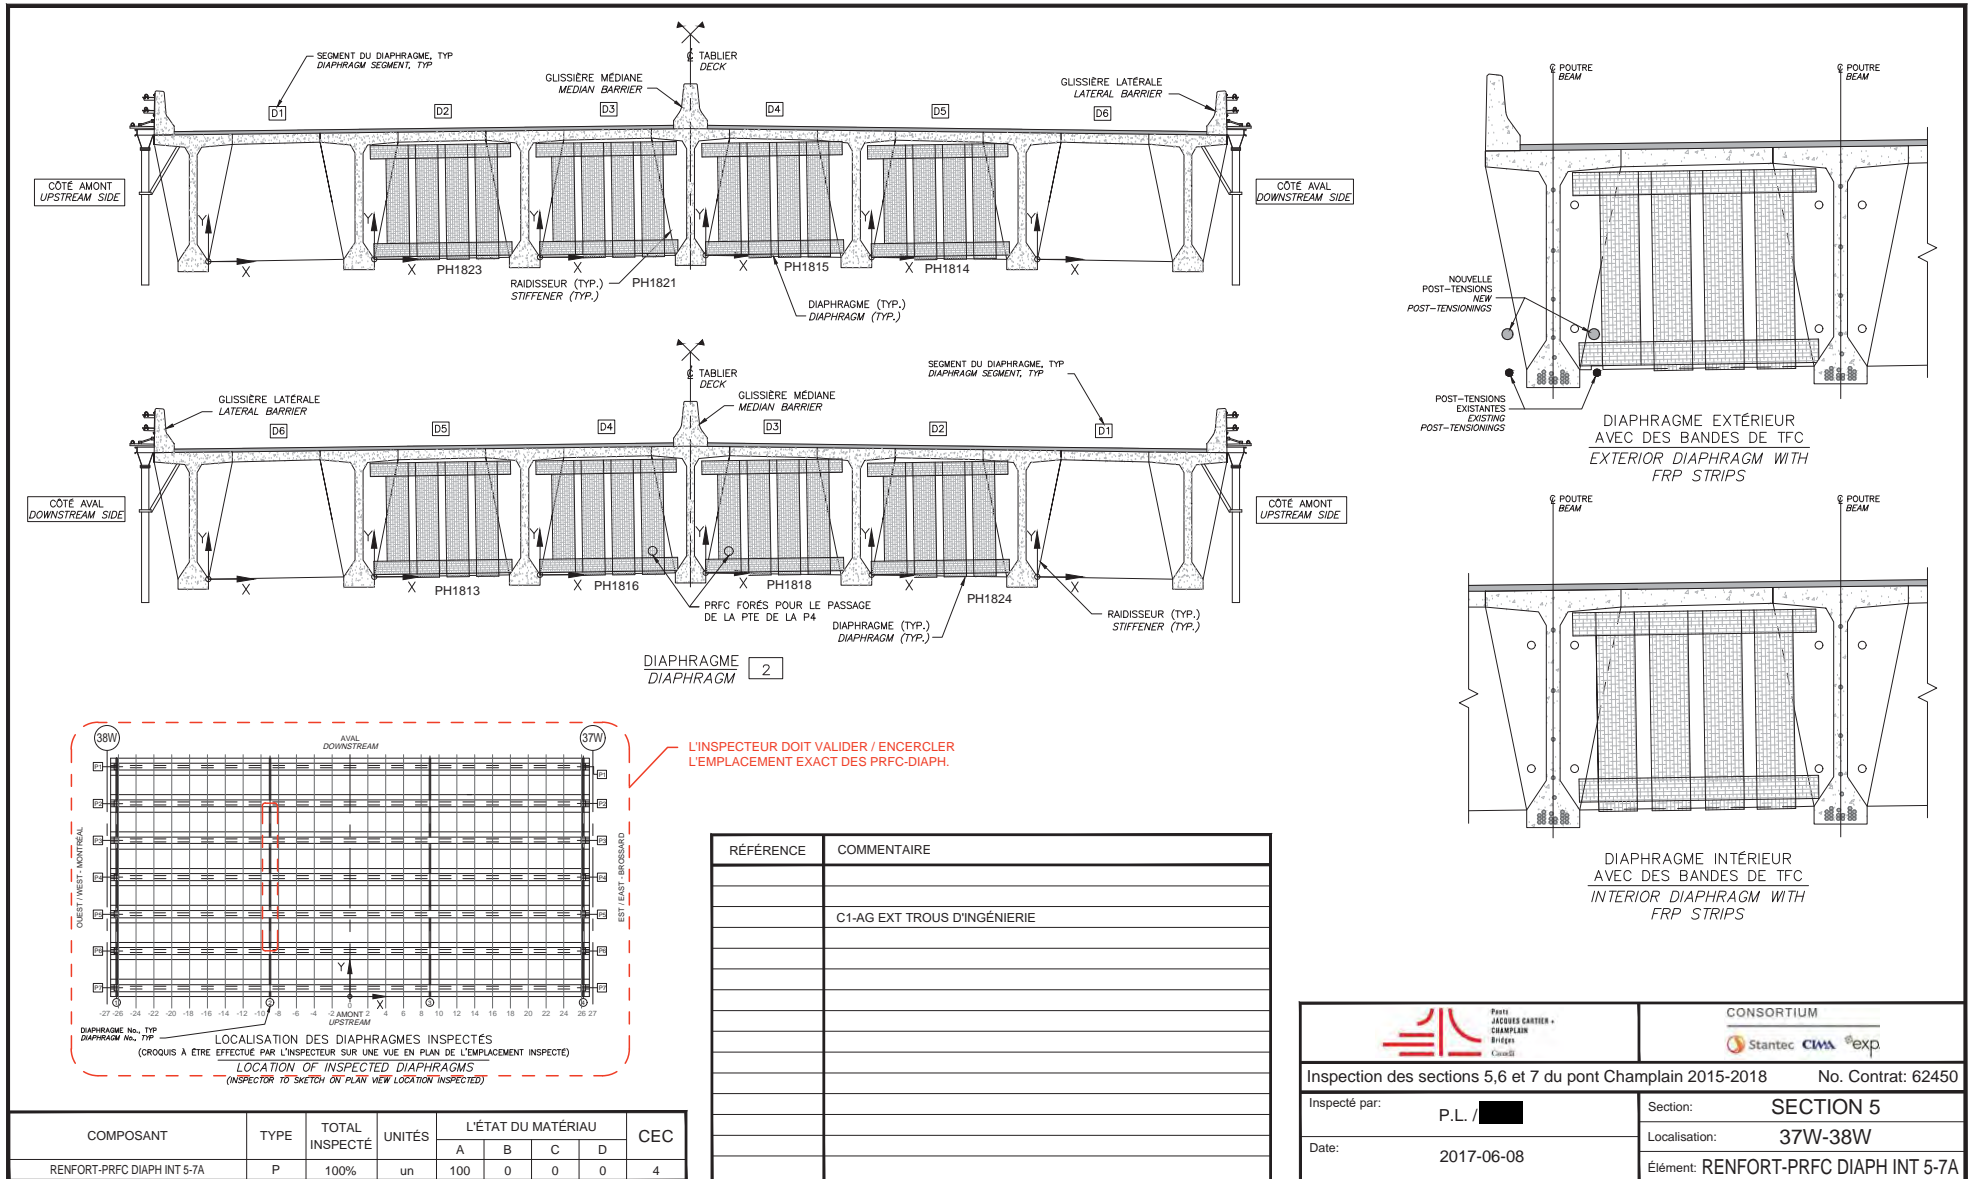
DIAPHRAGME 2  
DIAPHRAGM

RÉFÉRENCE	COMMENTAIRE
	C1-AG EXT TROUS D'INGÉNIERIE

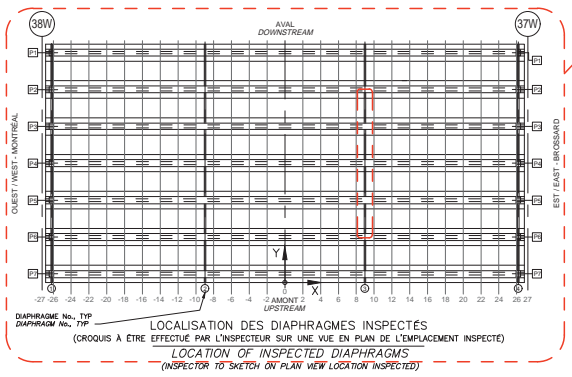
DIAPHRAGME 3

RÉFÉRENCE	COMMENTAIRE
	C1-AG EXT TROUS D'INGÉNIEURIE
