No. Contrat: 62450

CONSORTIUM 					
Inspection des sections 5, 6 et 7 du pont Champlain 2015-2018				No. Contrat: 62450			
Élément	Total Inspecté	Unité	État du matériau				
			A	B	C	D	CEC
POUTRE P2	415	m <sup>2</sup>	93	8	1	0	
Inspecté par:		A.F.		P.L.			
Date:		2017-07-18		2017-07-19			
Section:			SECTION 5				
Localisation:			30W-31W				
Élément:			POUTRE P2

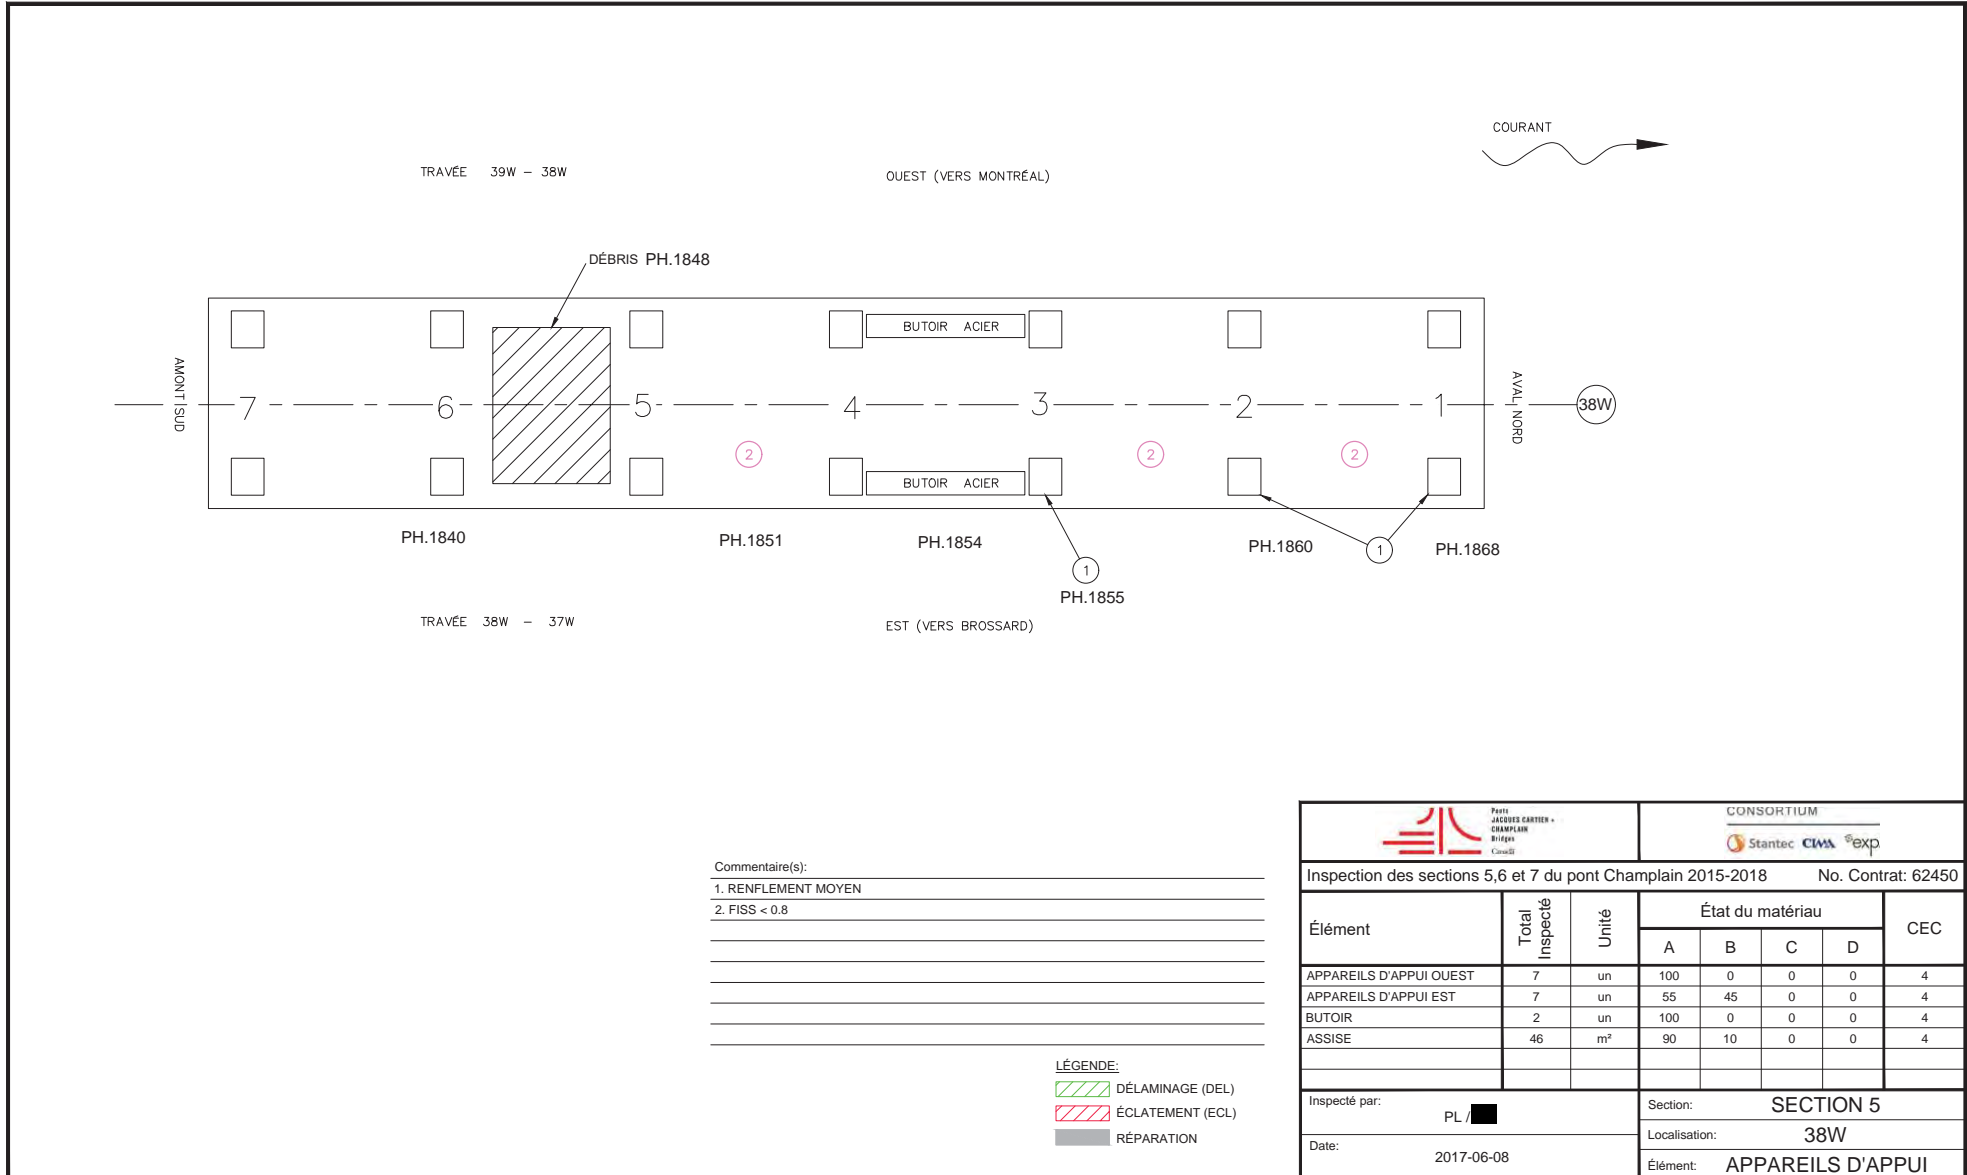
1. RENFLEMENT MOYEN

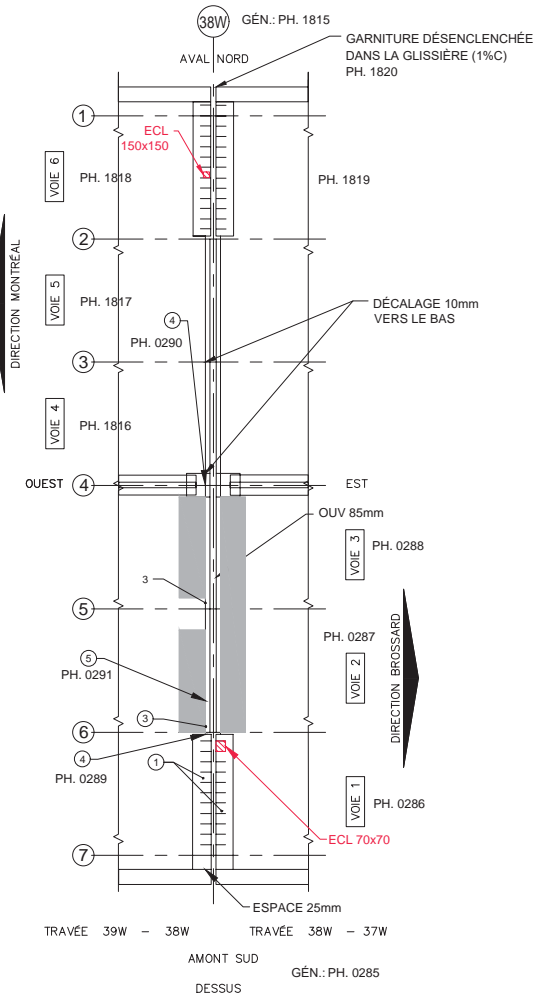
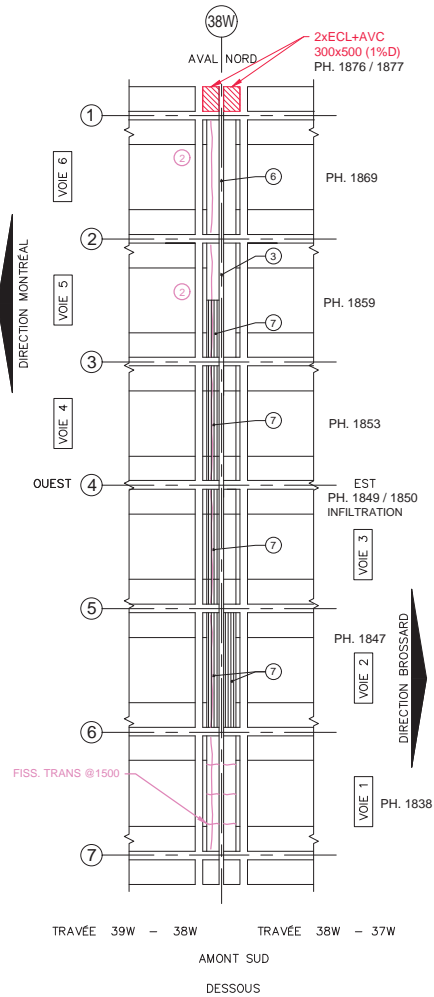
**JOINT DE DILATATION**

- Commentaire(s):
- 1- Désagrégation légère du béton de l'épaulement typ.
  - 2- FISS POLYGONALE <0.8mm + EFF, GÉNÉRALISÉ
  - 3- VIDE SOUS LE PROFILÉ
  - 4- PROFILÉ FISSURÉ
  - 5- TROU
  - 6- E.I PRÉSENCE DE COFFRAGE
  - 7- FISS TRANS. @ 500 + EFFLO.

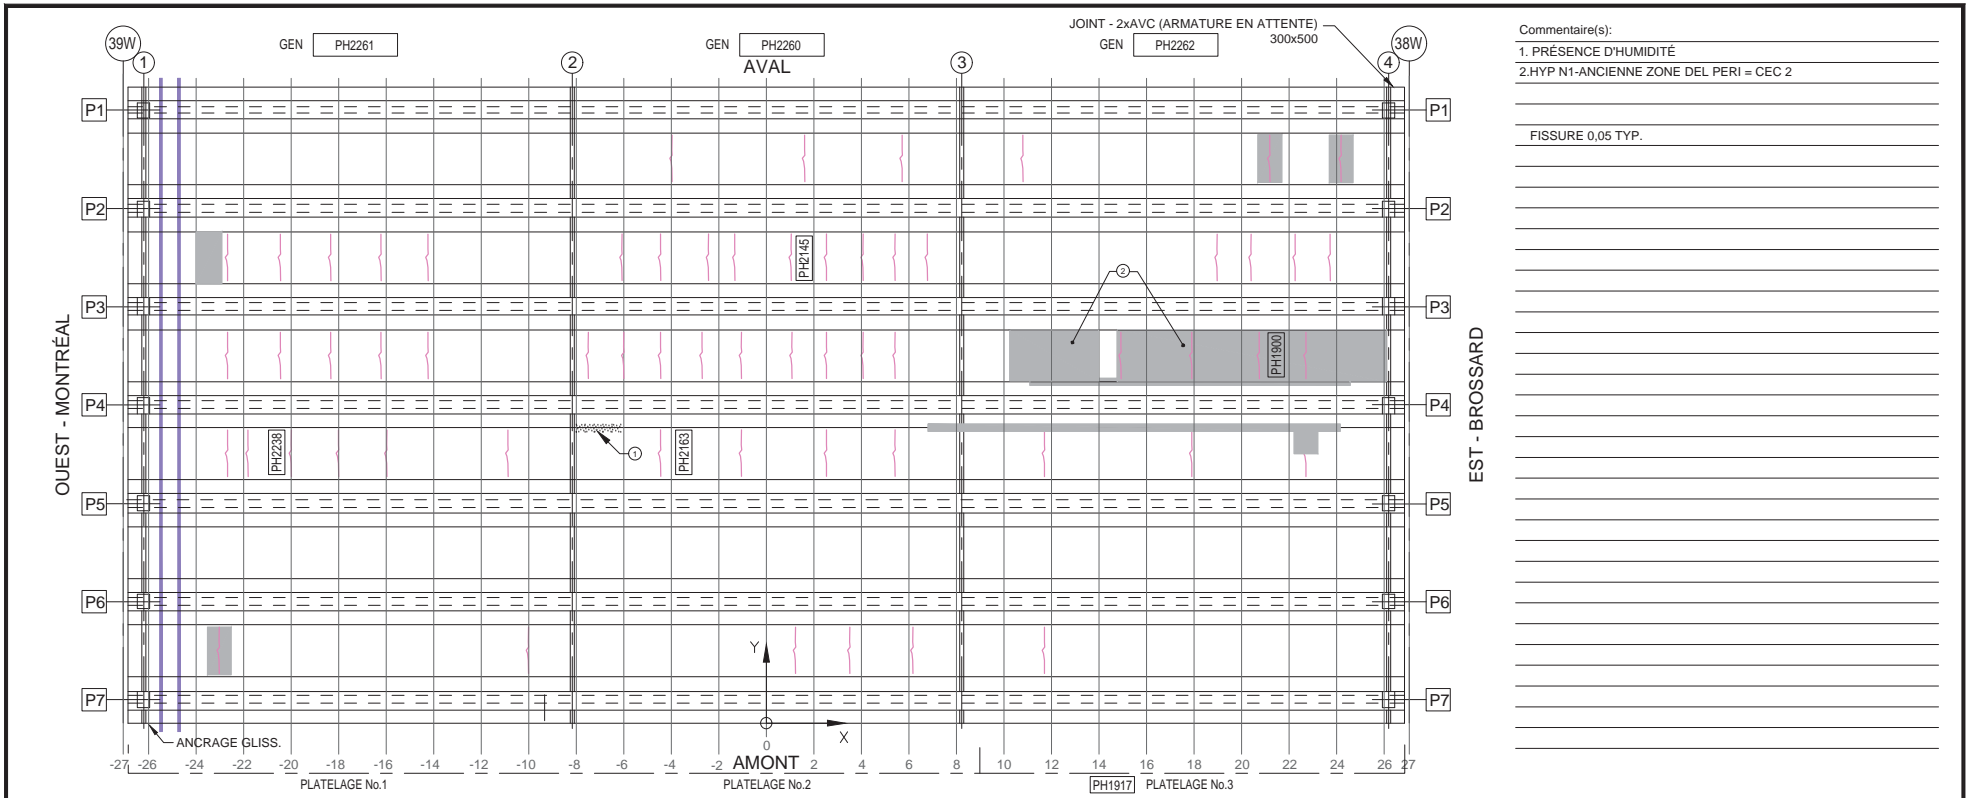
1. PRÉSENCE D'HUMIDITÉ

FISSURE 0,05 TYP.

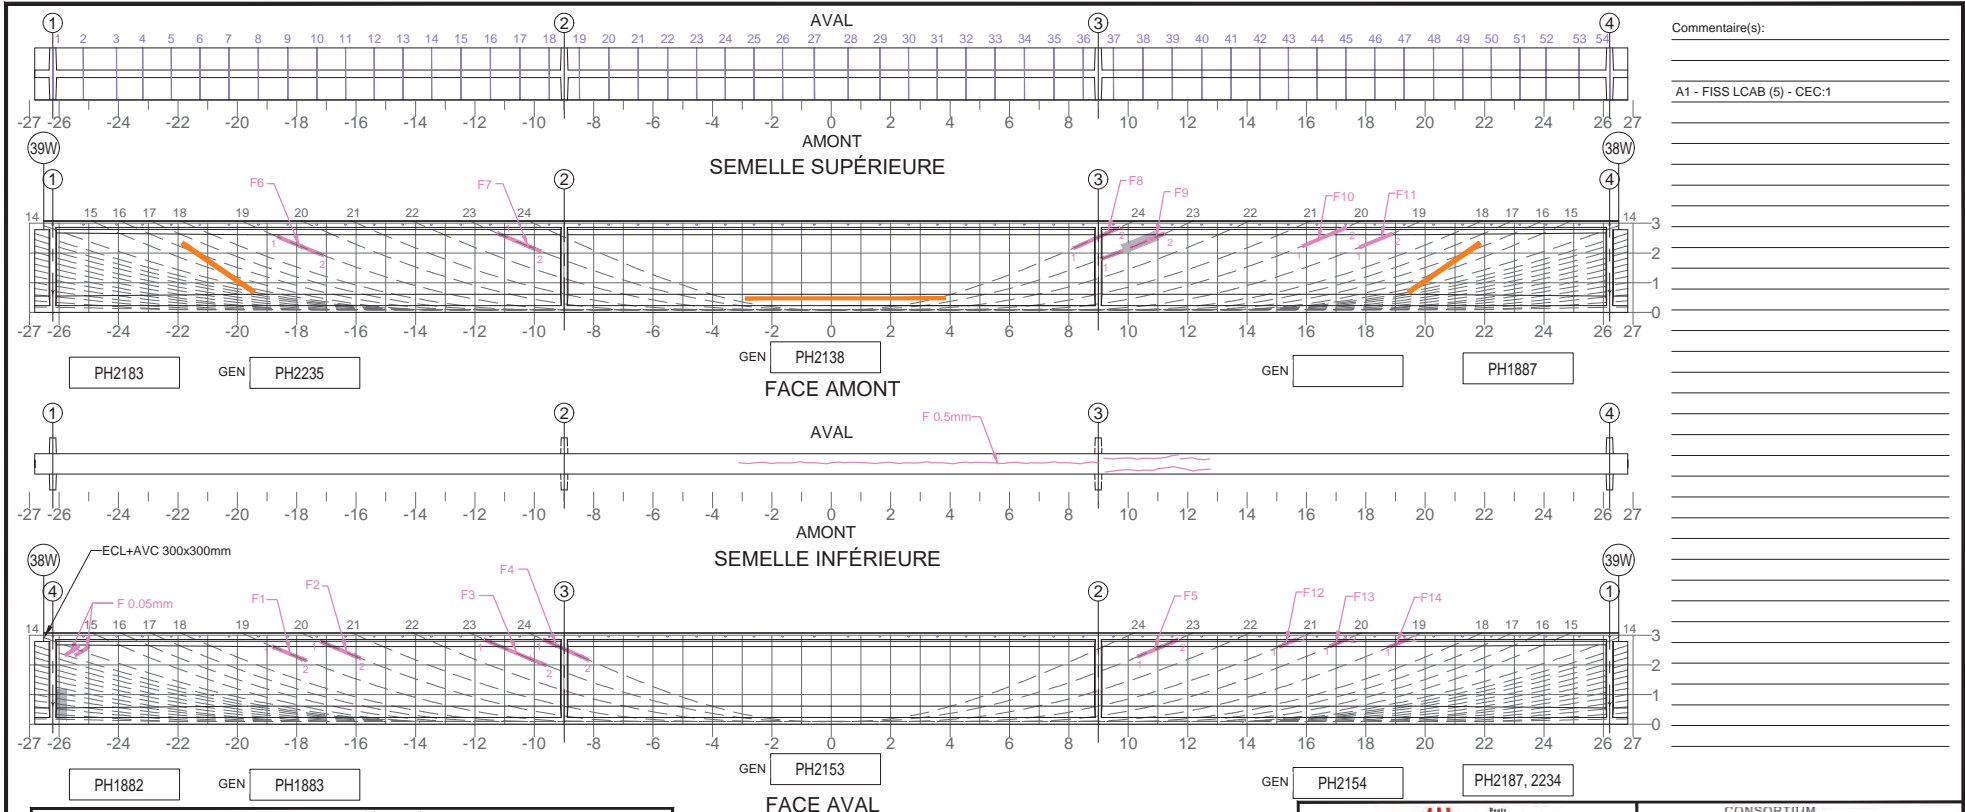
A1 - FISS LCAB (5) - CEC:1

Fissure (1)	Coordonnées début		Coordonnées fin		Ouverture Max. (mm)	Longueur (m)	# Câble
	X	Y	X	Y			
F1 (1)	-18.82	2.62	-17.69	2.15	0.15	1.22	19
F2 (1)	-17.05	2.74	-15.85	2.27	0.20	1.29	20
F3 (1)	-11.69	2.79	-9.61	1.97	0.15	2.24	23
F4 (1)	-10.02	2.79	-8.18	2.17	0.15	1.94	24
F5 (1)	10.31	2.27	11.95	2.79	0.10	1.72	23
F6 (1)	-18.65	2.55	-17.10	1.99	0.35	1.65	19
F7 (1)	-11.29	2.59	-9.78	2.06	0.05	1.60	23
F8 (1)	8.16	2.16	9.81	2.79	0.2	1.77	24
F9 (1)	9.09	1.73	11.66	2.59	0.1	2.71	23
F10 (1)	15.87	2.23	17.78	2.79	( )	1.99	20
F11 (1)	17.78	2.09	18.88	2.59	( )	1.21	19
F12 (1)	15.09	2.62	15.64	2.86	0.15	0.61	21
F13 (1)	16.81	2.62	17.33	2.86	0.15	0.61	20
F14 (1)	18.82	2.62	19.37	2.86	0.15	0.61	19

(1) DONNÉES REPORTÉES : FISSURES PARTIELLEMENT CACHÉES PAR LE PRFC ET LES RÉPARATIONS EN MORTIER CIMENTAIRE.

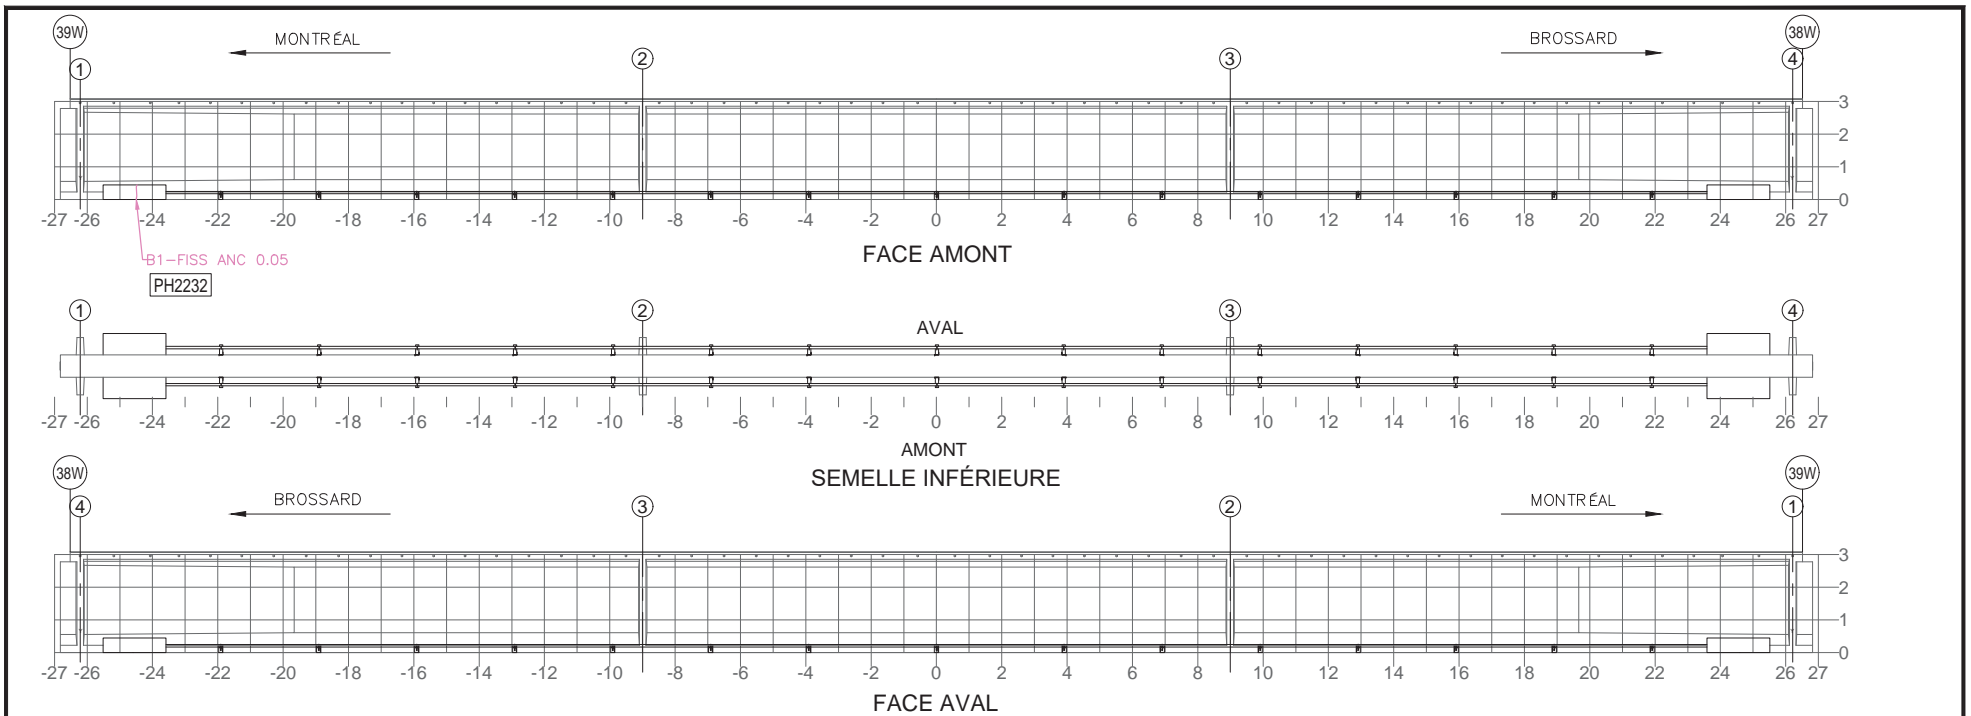
RÉFÉRENCE	COMMENTAIRE
1	TYP. C1 - AG EXT
	TROUS D'INGÉNIERIE DANS BANDE HORIZONTALE POUR SUPPORT ANCR. (CEC 4)
2	C1 - BULLES 2 BANDES VERT. CONS.
	1ere : 2 BULLES 50x50 = 2500mm <sup>2</sup>
	2e : 3 BULLES 50x50 = 7500mm <sup>2</sup>
	(1% B / CEC 3)
3	C1 - DEGRAD UV (3% C)

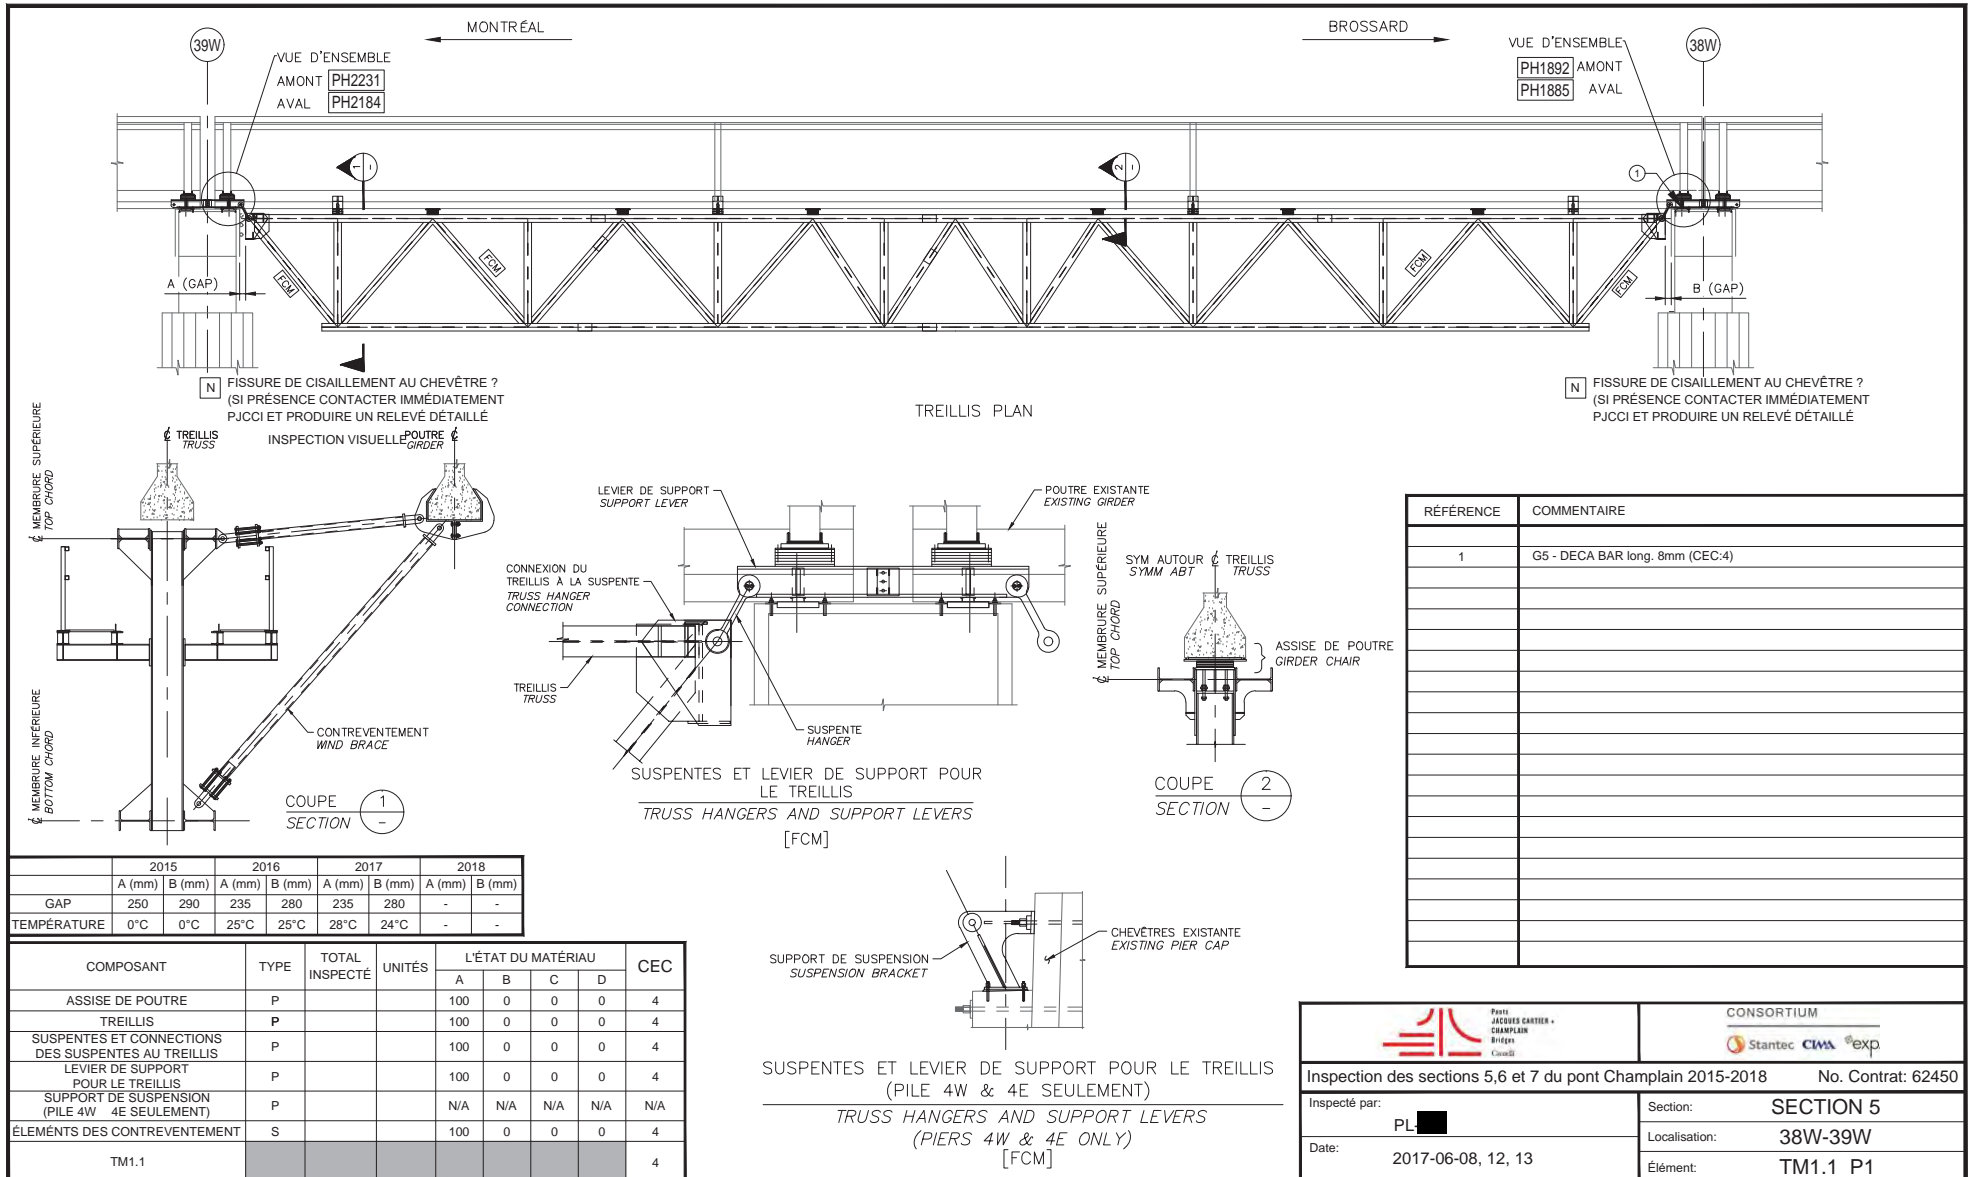
RÉFÉRENCE	COMMENTAIRE
1	G5- DECA BAR long. 8mm (CEC:4)

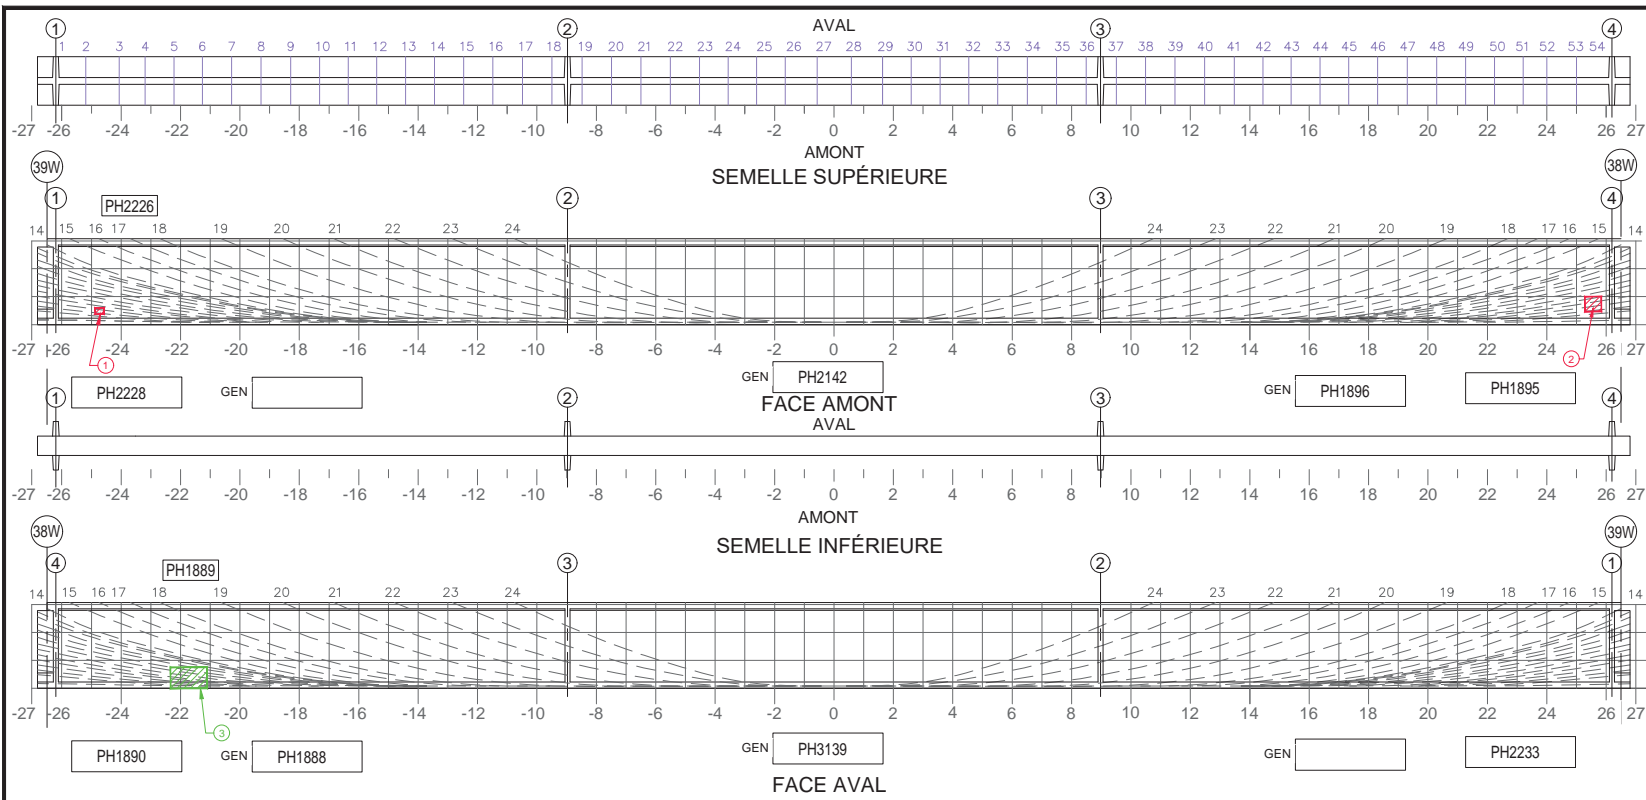
- 1- ECL + AVC 100x200
- 2- ECL + AVC 100x100
- 3- DEL 1000x200

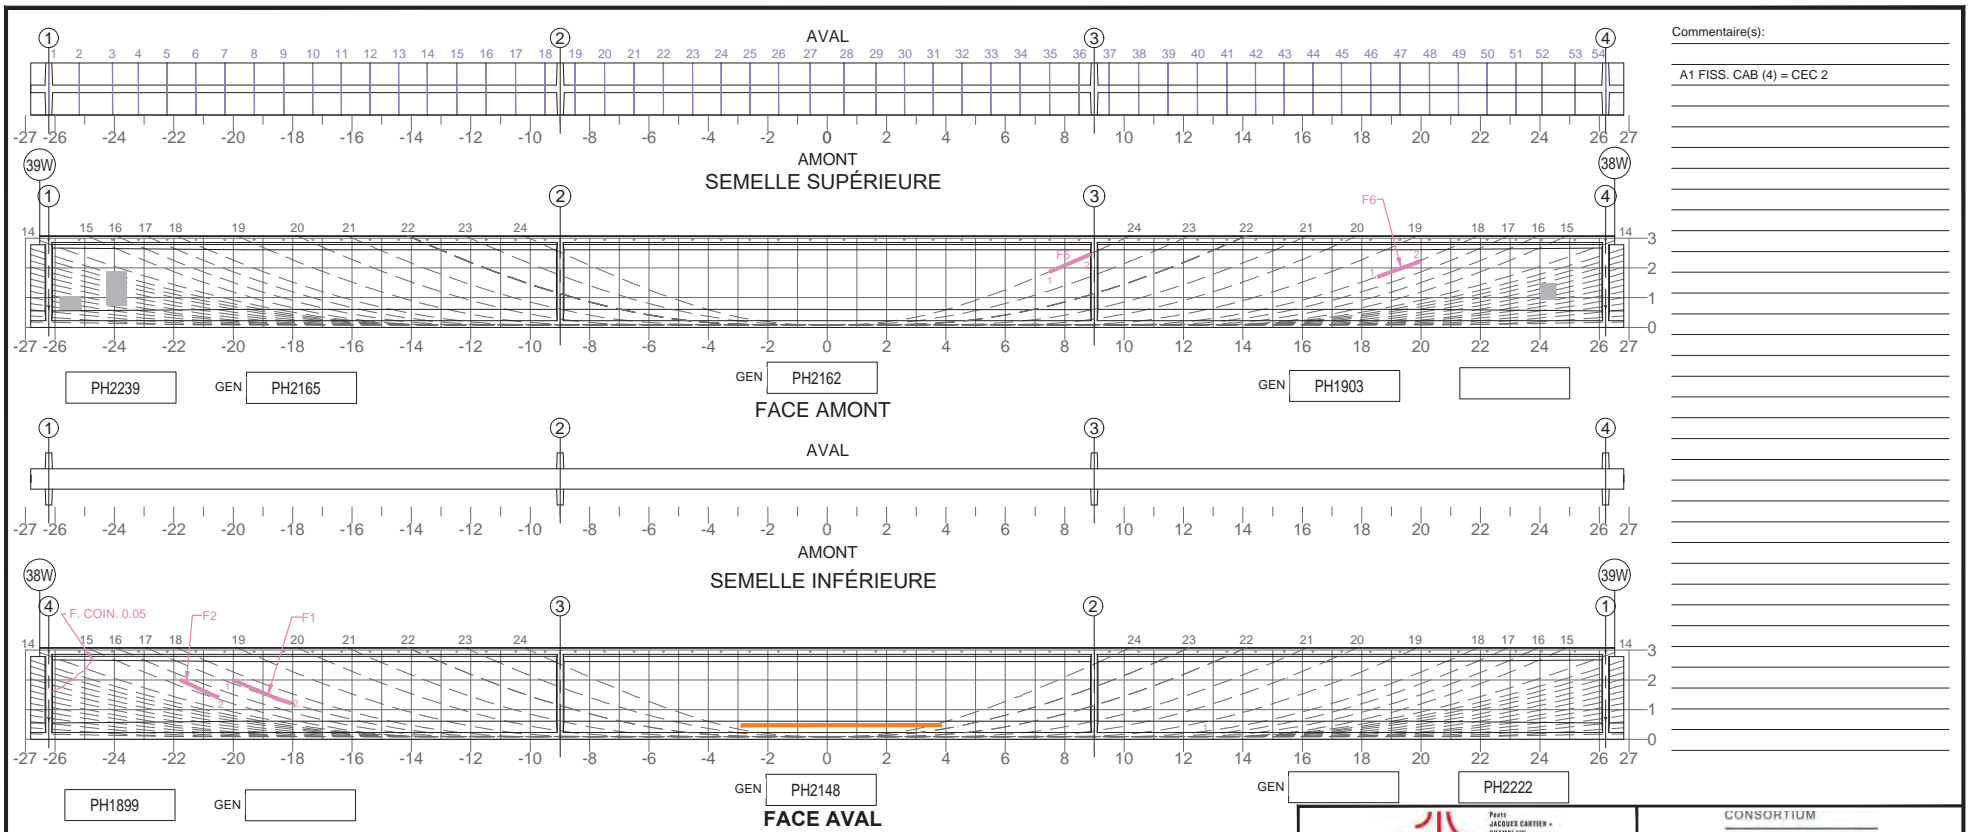
A1 FISS. CAB (4) = CEC 2

Fissure	# TABLEAU DE FISSURATION						
	Propriétés de la fissure						
	Coordonnées début (1)		Coordonnées fin (2)		Ouverture Max. (mm)	Longueur (m)	# Câble
X	Y	X	Y				
F1 (1)	-20.00	2.00	-18.07	1.30	0.10	2.01	17
F2 (1)	-21.78	2.00	-20.5	1.40	0.05	1.40	15
F5 (1)	7.47	1.84	8.87	2.36	0.05	1.40	24
F6 (1)	18.52	1.70	19.95	2.22	0.15	1.43	18

(1) DONNÉES REPORTÉES : FISSURES PARTIELLEMENT CACHÉES PAR LE PRFC ET LES RÉPARATIONS EN MORTIER CIMENTERAIRE.

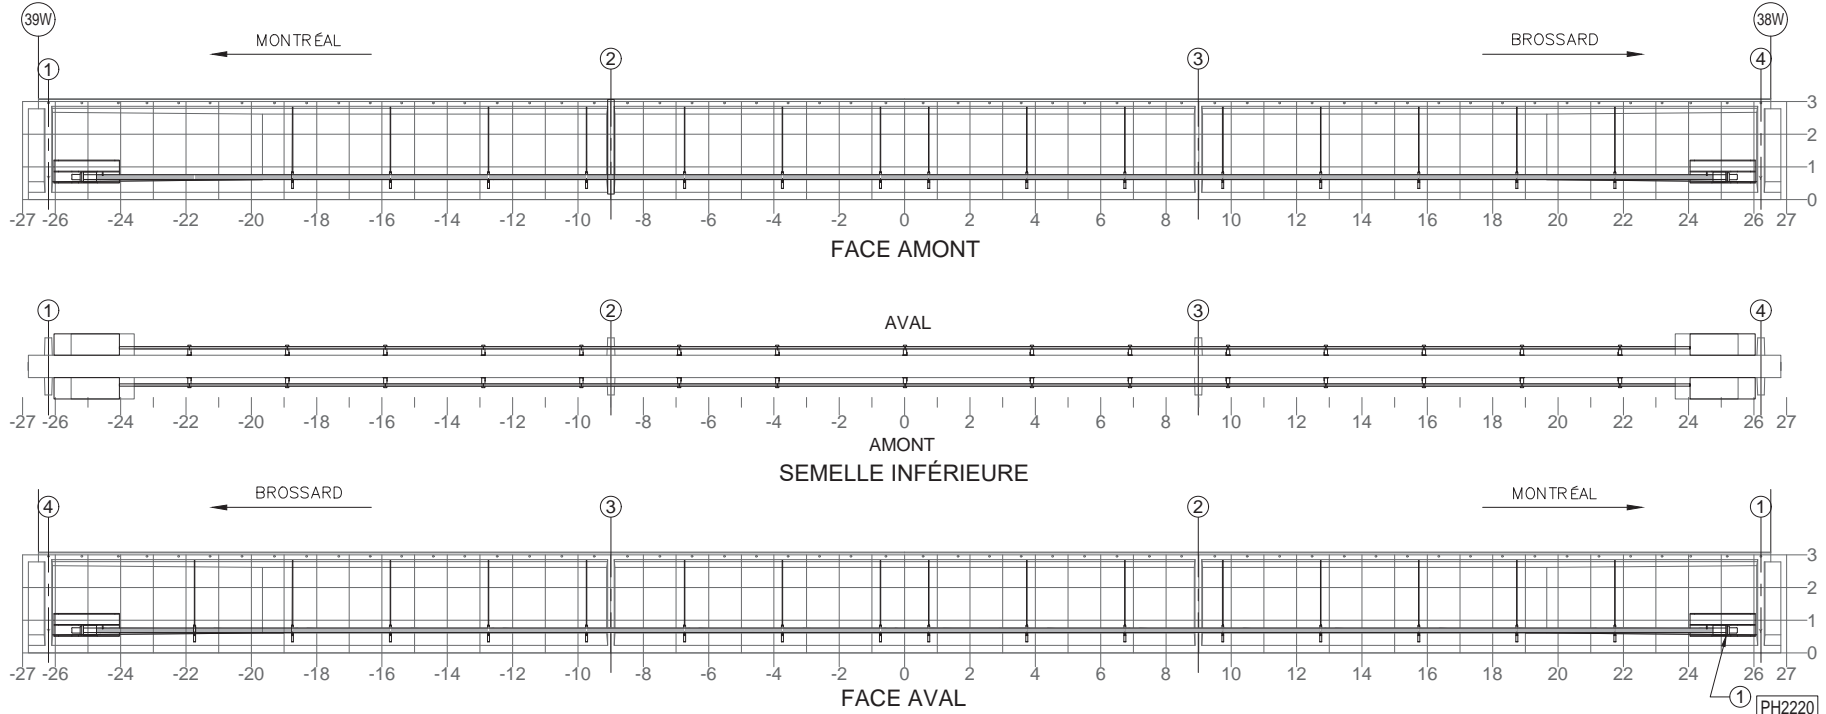
RÉFÉRENCE	COMMENTAIRE
1	Fuite de graisse

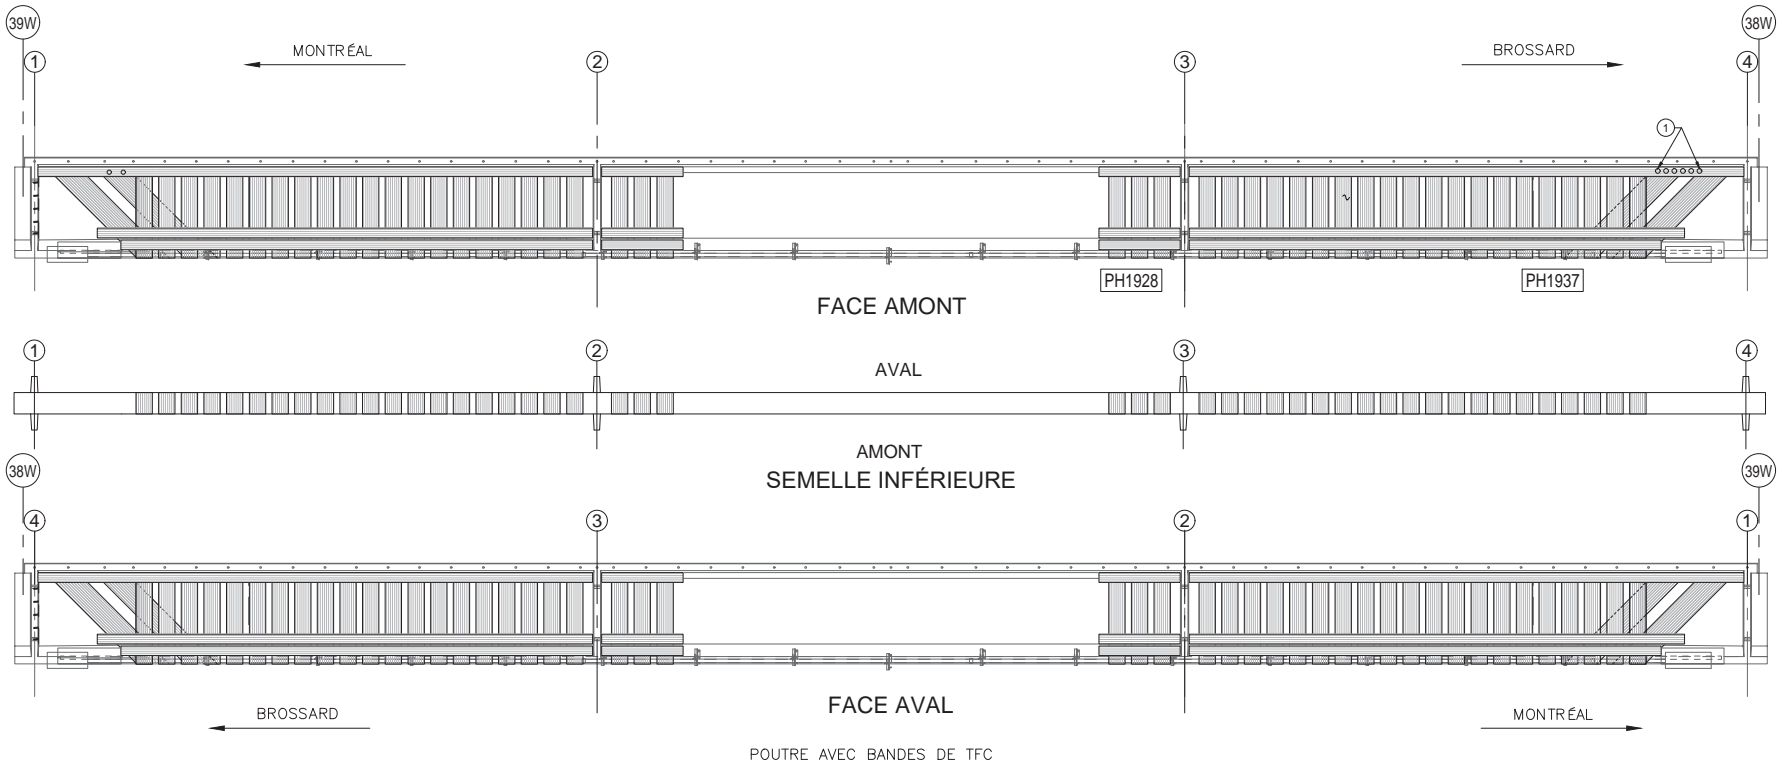
RÉFÉRENCE	COMMENTAIRE
1	TYP. C1 - AG EXT
	TROUS D'INGÉNIERIE DANS BANDE HORIZONTALE POUR SUPPORT ANCR. (CEC 4)

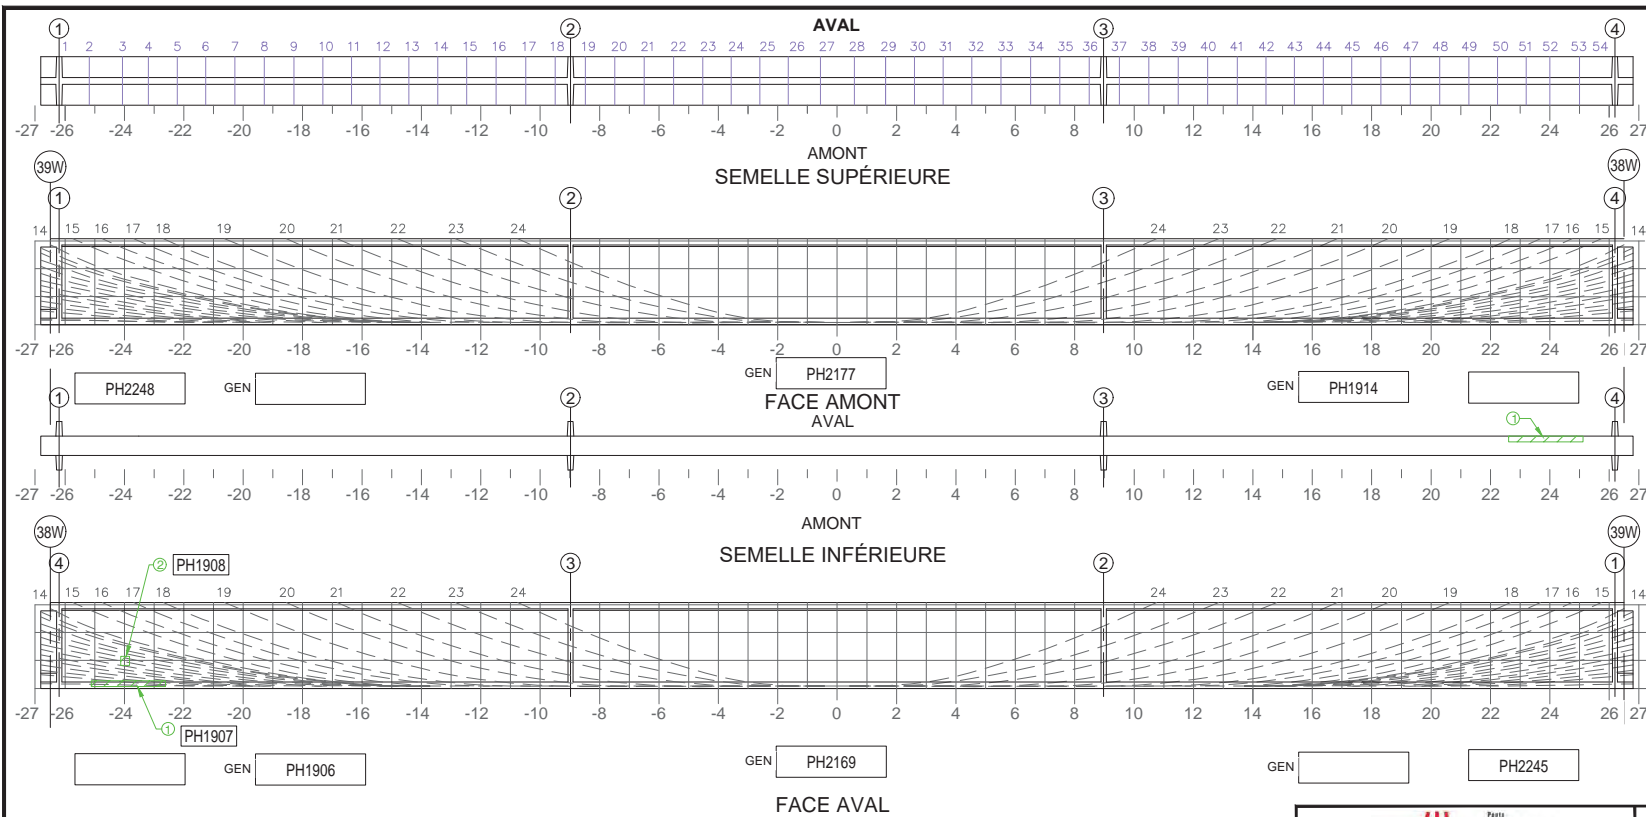
1- DEL 250x200

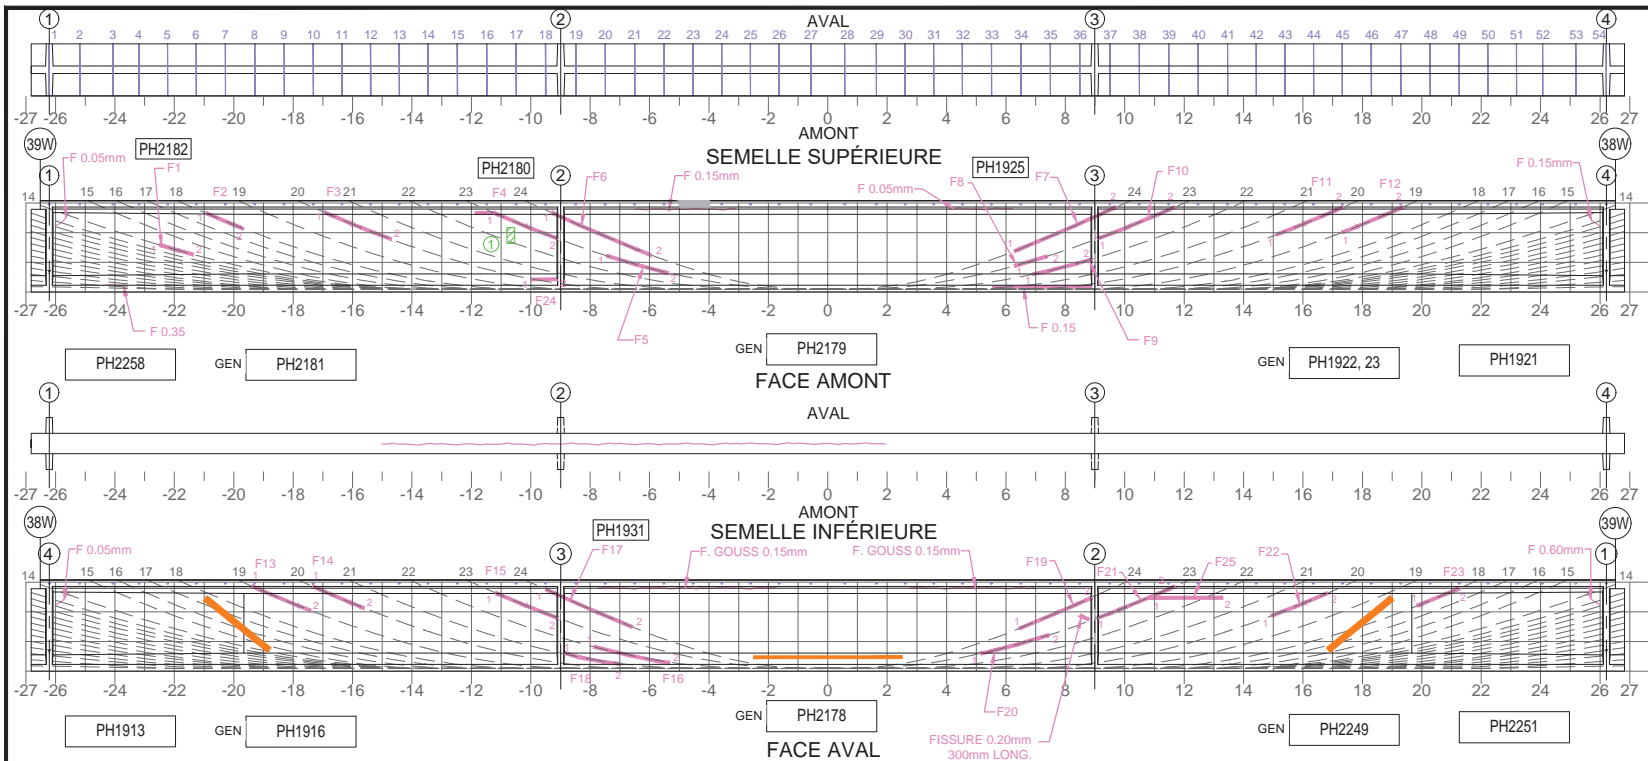
Élément: **POUTRE P6**

1 - DEL 150x250

Fissure (1)	Propriétés de la fissure						# Câble
	Coordonnées début		Coordonnées fin		Ouverture Max. (mm)	Longueur (m)	
	X	Y	X	Y			
F1	-22.50	1.47	-21.37	1.33	0.05	1.14	14
F2	-20.93	2.46	-19.69	1.88	0.20	1.37	18
F3	-16.94	2.59	-14.70	1.78	0.40	2.38	20
F4	-11.23	2.59	-9.14	1.80	0.60	2.23	23
F5	-7.45	1.22	-5.36	0.64	0.20	2.17	23
F6	-9.34	2.59	-5.96	1.18	0.25	3.66	24
F7	6.29	1.32	9.84	2.79	0.50	3.84	24
F8	6.29	1.20	7.39	1.14	0.20	1.13	23
F9	6.91	0.60	8.89	0.17	0.80	2.04	22
F10	9.14	1.80	11.84	2.79	0.30	2.88	23
F11	15.11	1.89	16.86	2.79	0.20	1.97	20
F12	17.31	2.05	19.35	2.79	0.50	2.19	19
F13	-19.37	2.82	-17.41	2.04	0.50	2.12	19
F14	-17.35	2.82	-15.61	2.13	0.20	1.86	20
F15	-11.19	2.59	-9.14	1.80	0.05	2.22	23

Fissure (1)	Propriétés de la fissure						# Câble
	Coordonnées début		Coordonnées fin		Ouverture Max. (mm)	Longueur (m)	
	X	Y	X	Y			
F16	-7.51	1.19	-5.16	0.66	0.50	2.41	22
F17	-9.54	2.82	-6.59	1.50	0.50	3.21	24
F18	-8.89	0.61	-6.82	0.60	0.60	2.13	21
F19	6.45	1.44	8.89	2.39	0.60	2.62	24
F20	5.16	0.60	7.45	1.16	0.25	2.36	23
F21	9.14	1.81	11.91	2.82	0.60	3.2	23
F22	14.94	1.91	16.83	2.83	2.0	12.10	20
F23	19.89	2.05	20.61	2.85	0.60	1.08	18
F24	-10.51	0.69	-9.14	0.69	0.05	1.37	N/A
F25	10.80	2.39	13.30	2.39	0.15	2.50	N/A

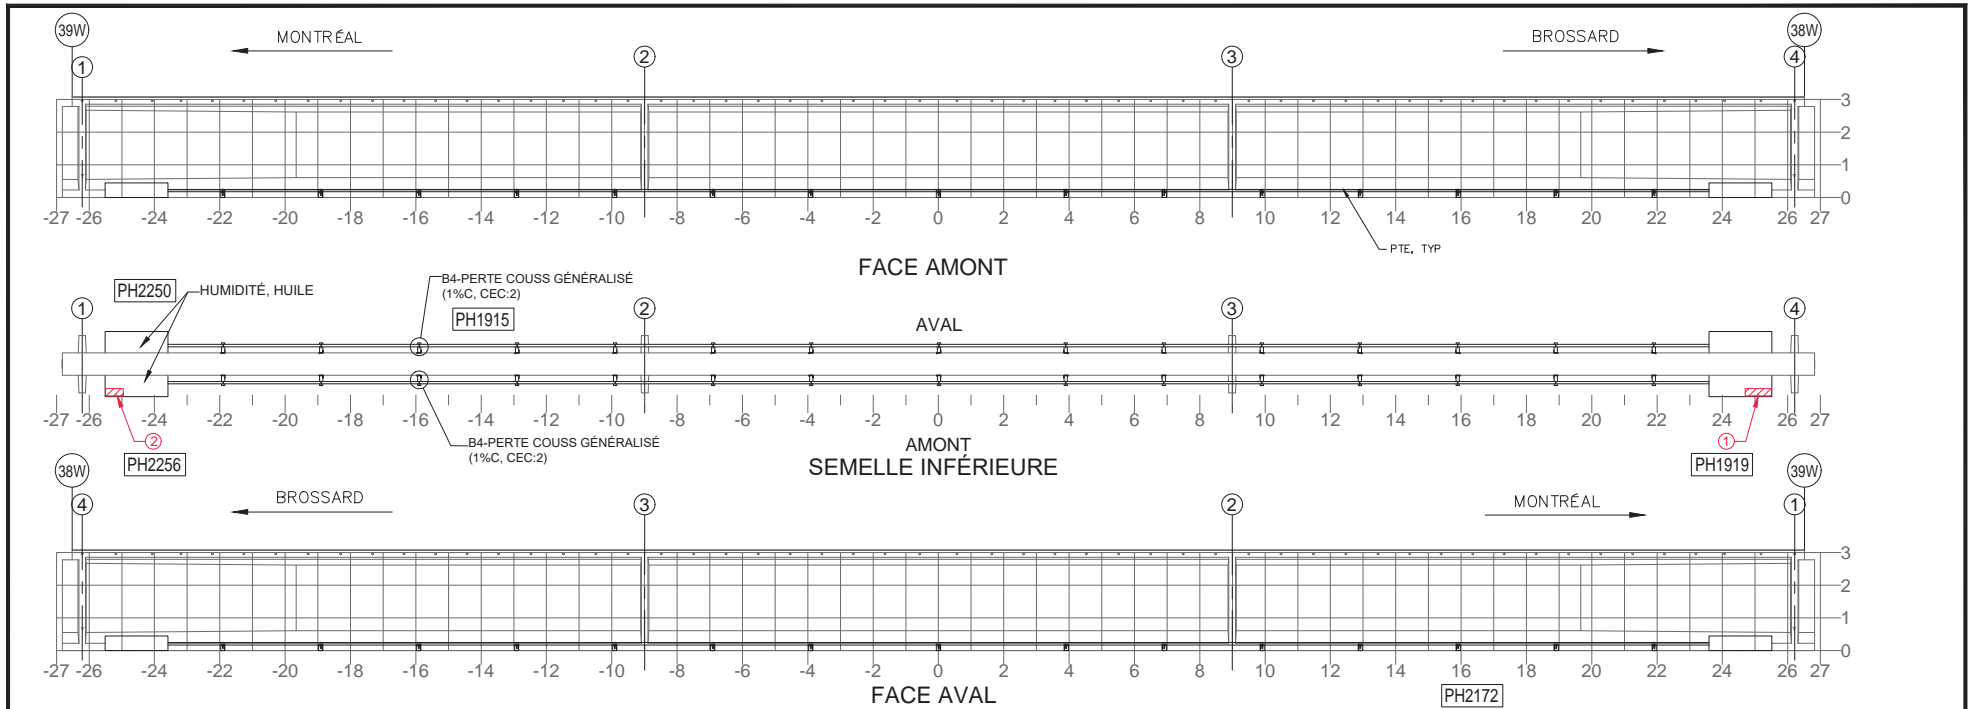
RÉFÉRENCE	COMMENTAIRE
1	DEL+ECL+AVC 800x200mm
2	ECL+AVC 250x200mm

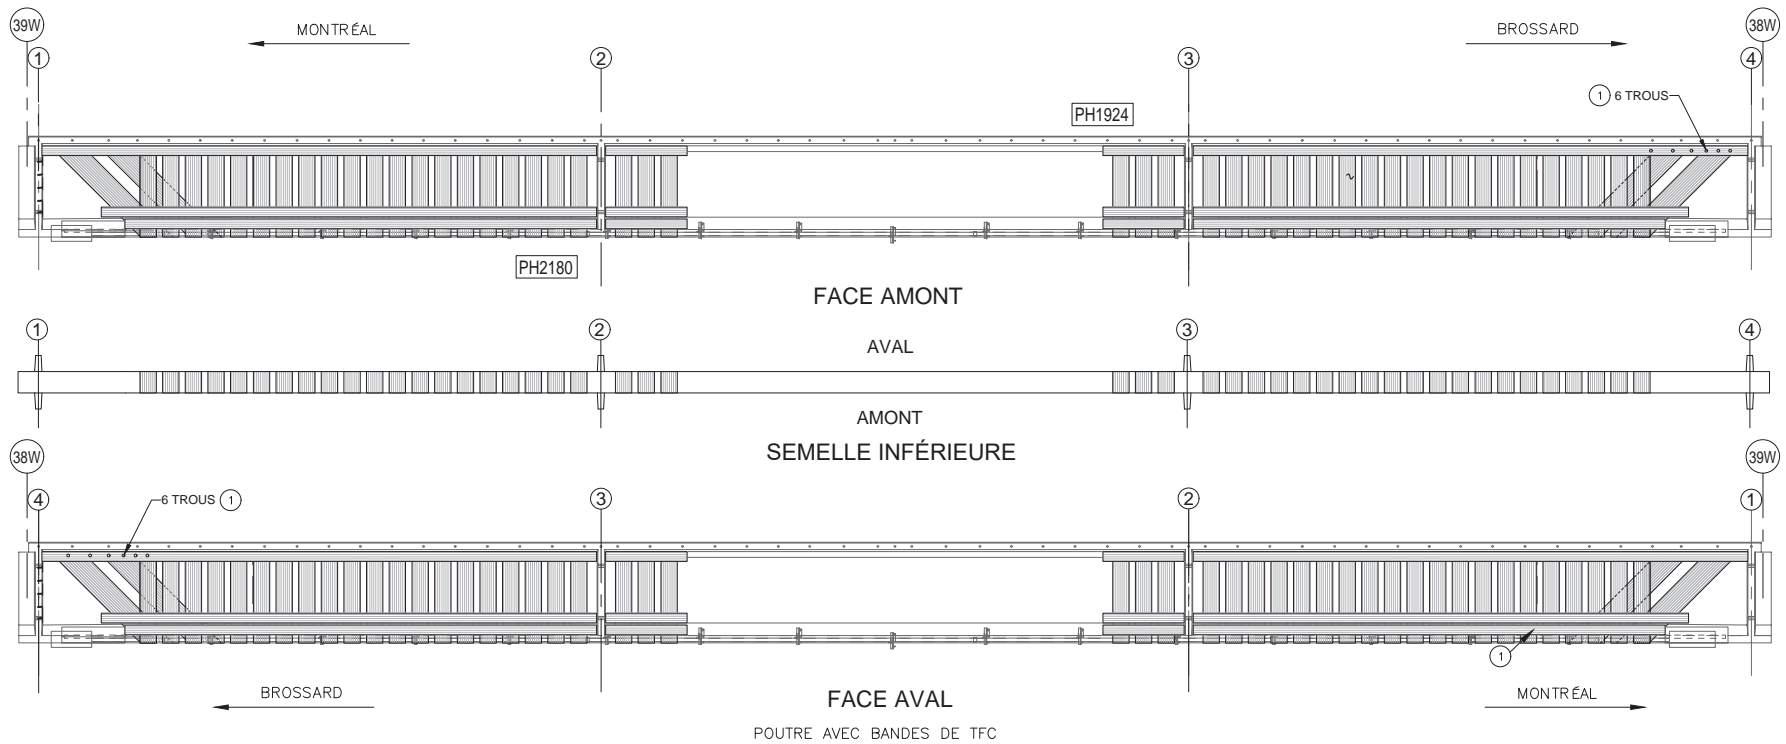
RÉFÉRENCE	COMMENTAIRE
1	C1-AG EXT TROUS D'INGÉNIERIE (CEC 4)

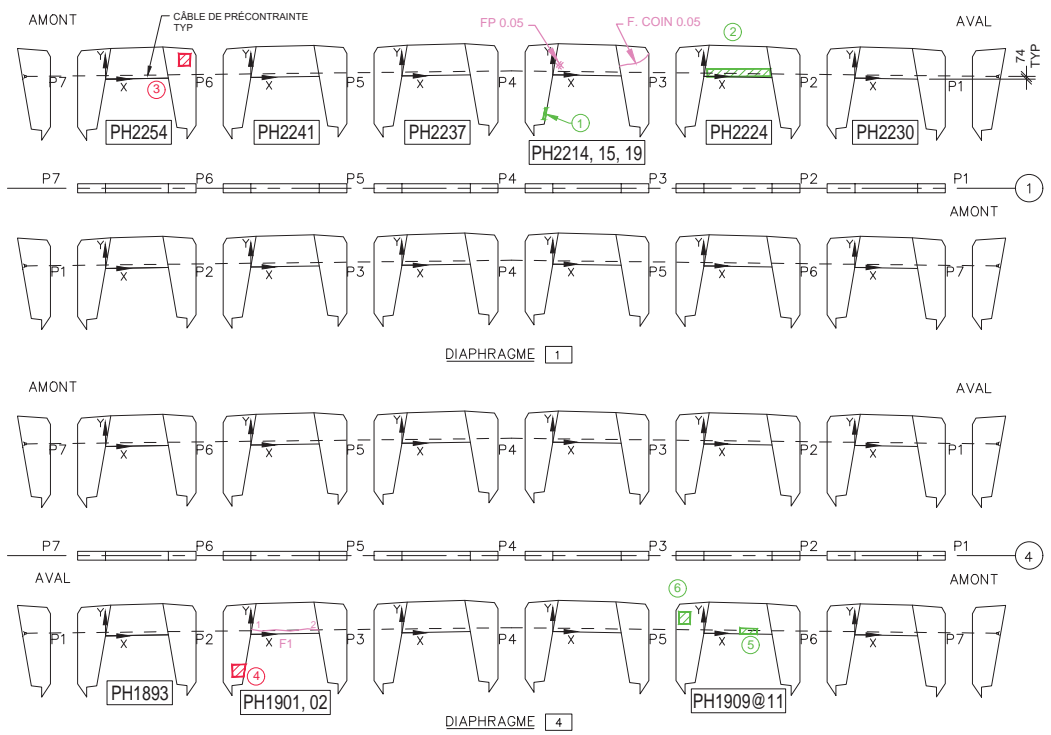
1. DEL 200x200
2. DEL 2500x200
3. ECL 300x300
4. ECL 400x400
5. DEL 500x120
6. DEL 400x400

K1- FISS LCAB (1) - CEC=2

Fissure	TABLEAU DE FISSURATION					Longueur (m)
	Propriétés de la fissure				Ouverture Max. (mm)	
	Coordonnées début (1)		Coordonnées fin (2)			
X	Y	X	Y			
F1	0	0.10	1.92	0.10	0.05	1.92
