No. Contrat: 62450

CONSORTIUM 					
Inspection des sections 5, 6 et 7 du pont Champlain 2015-2018				No. Contrat: 62450			
Élément	Total Inspecté	Unité	État du matériau				
			A	B	C	D	CEC
POUTRE P2	415	m <sup>2</sup>	93	8	1	0	
Inspecté par:		A.F.		P.L.			
Date:		2017-07-18		2017-07-19			
Section:			SECTION 5				
Localisation:			30W-31W				
Élément:			POUTRE P2

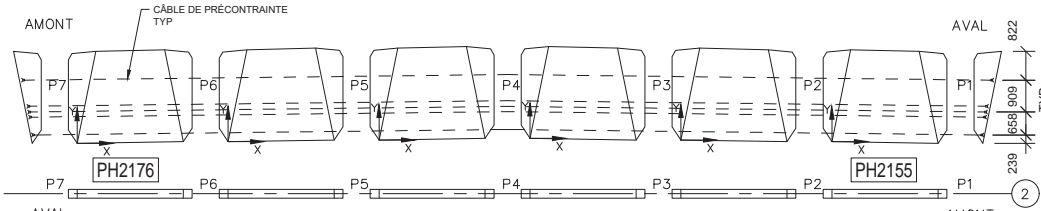
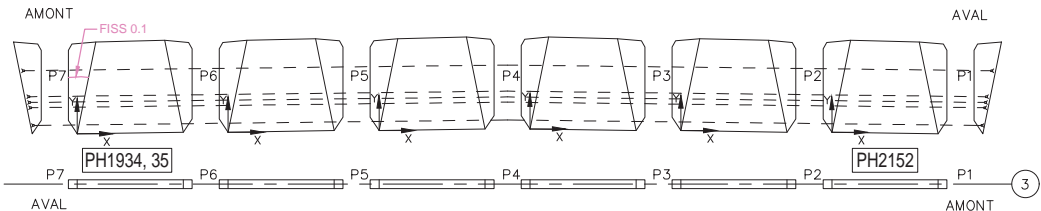
Commentaire(s):  
 1. Nids-de-cailloux  
 AXE 2 : K1-FISS LCAB (1) = CEC 3

Fissure	TABLEAU DE FISSURATION					
	Propriétés de la fissure					
	Coordonnées début (1)		Coordonnées fin (2)		Ouverture Max. (mm)	Longueur (m)
X	Y	X	Y			
F1	2.89	1.70	3.29	1.70	0.20	0.40

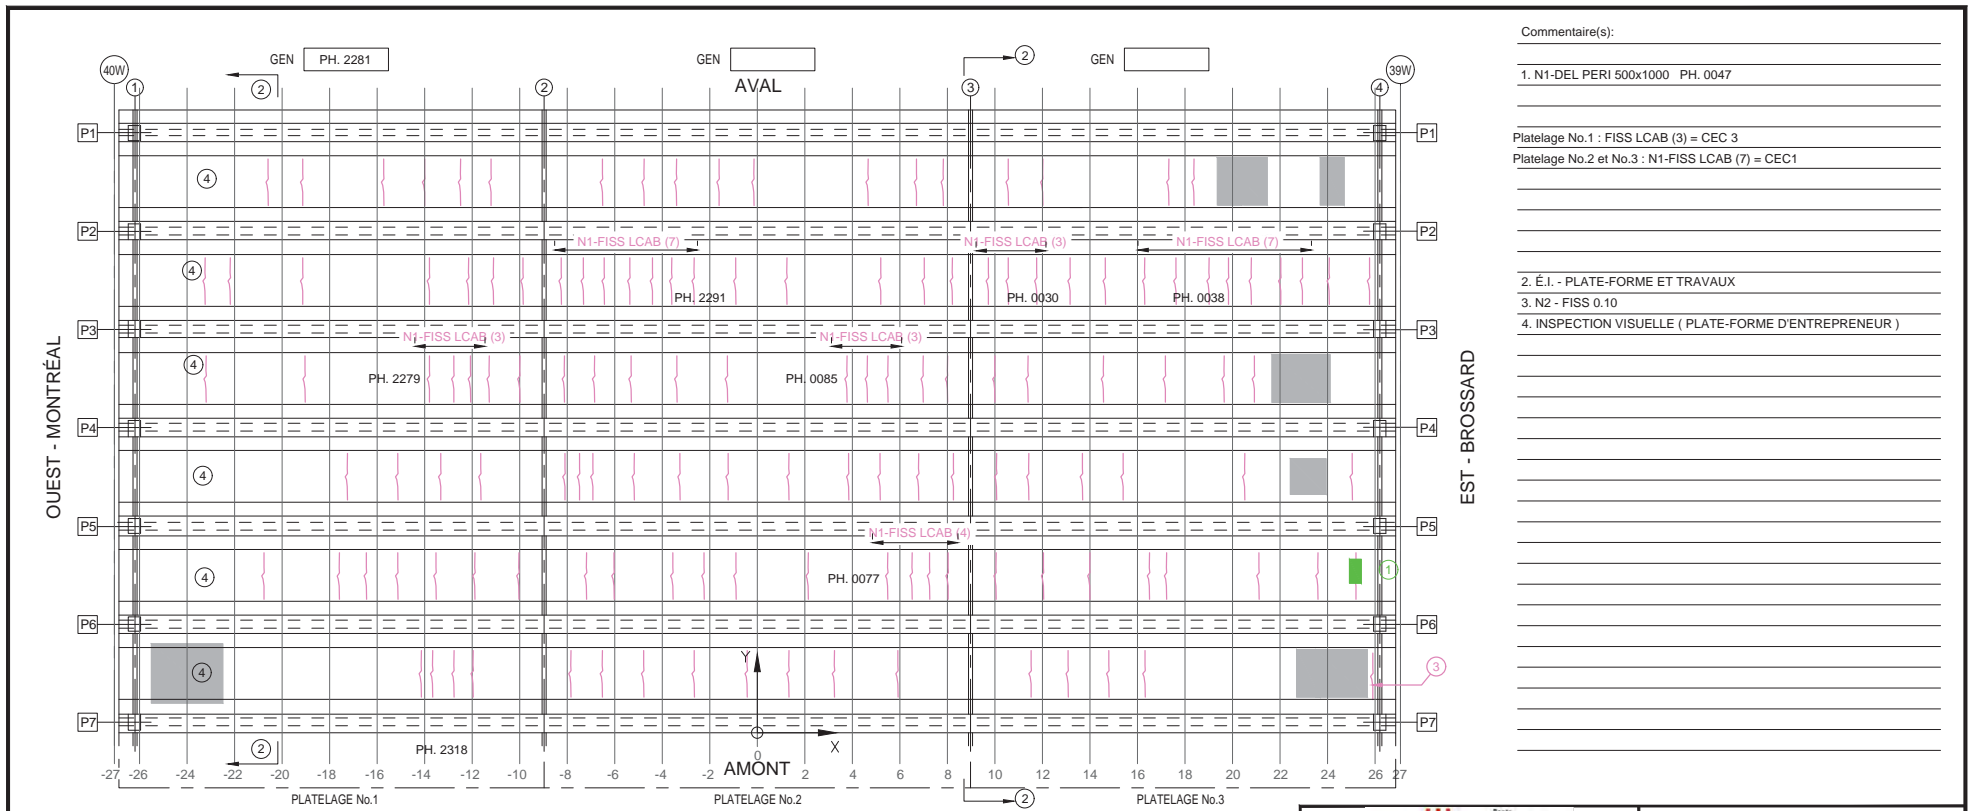
1. N1-DEL PERI 500x1000 PH. 0047

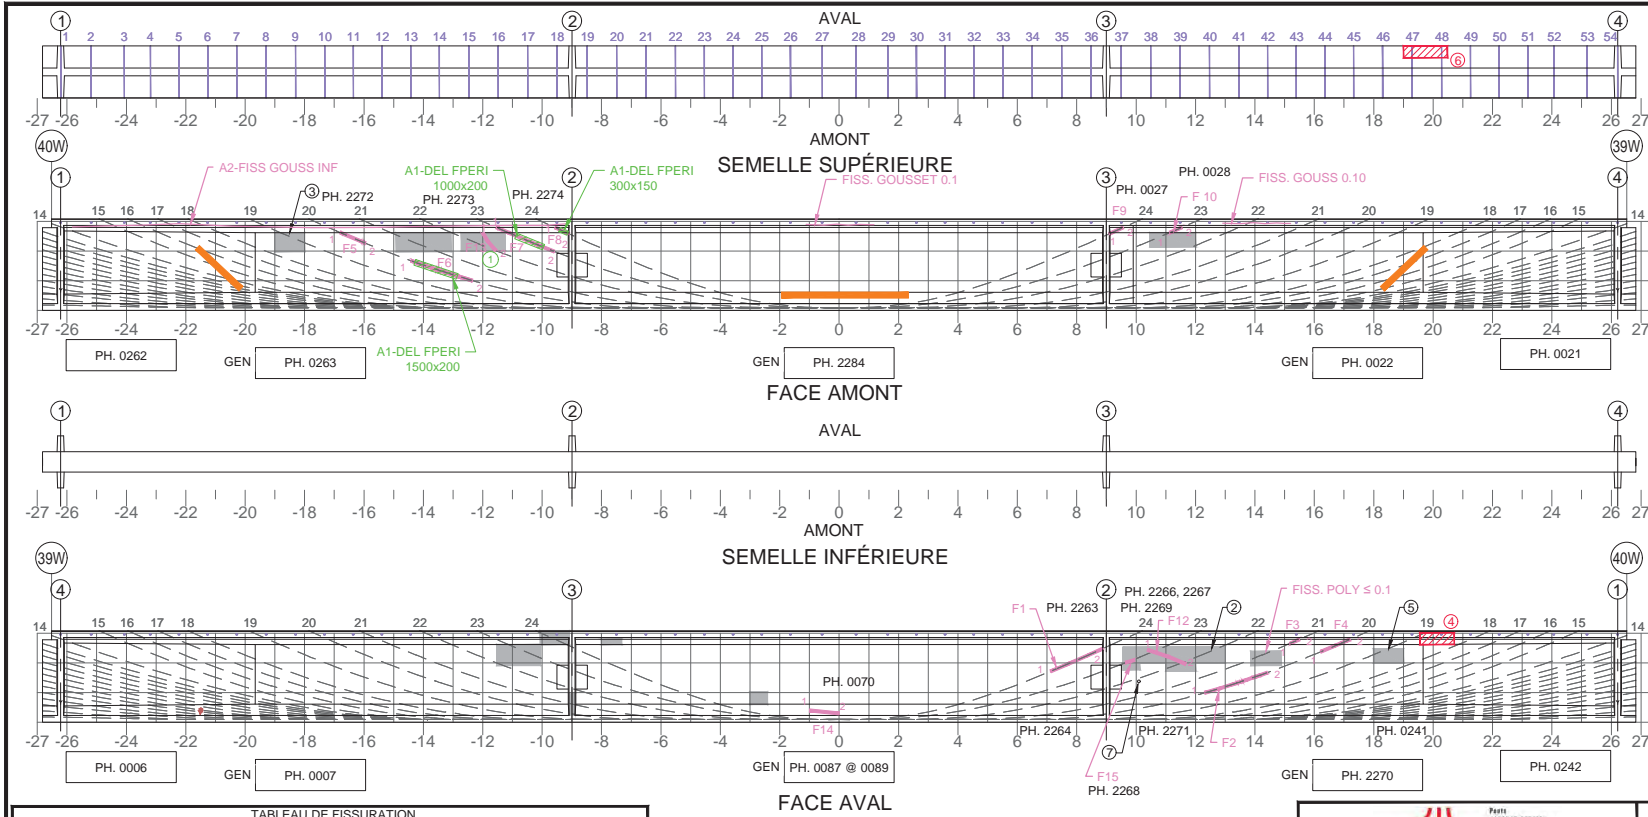
- Commentaire(s):
- FISS RETRAIT DANS RÉPARATION
  - FISS. RETRAIT DANS REP.
  - FISS. RETRAIT DANS RÉP.
  - ECL. 100x500 (C. EXT.)
  - FISS. RETRAIT DANS REP.
  - ECL. 200x500
- A1-FISS LCAB(4) = CEC 2  
A1-DEL FPERI = CEC 2
- CÔTÉ EXTÉRIEUR AVAL: DEL + ECL PAR  
1 ENDRITS + TR SUR 50% DE LA LONGUEUR  
TOTALE.
7. FORAGE Ø50 @ 1000 c/c SUR TOUTE LA  
LONGUEUR DE LA POUTRE ( = 1400)

TABLEAU DE FISSURATION							
Fissure	Coordonnées début (1)		Coordonnées fin (2)		Ouverture Max. (mm)	Longueur (m)	# Câble
	X	Y	X	Y			
F1	7.12	1.72	8.89	2.49	0.05	1.93	24 ( )
F2	12.31	0.99	14.42	1.68	0.15	2.22	20
F3	15.18	2.65	15.85	2.79	0.05	0.35	21
F4	15.71	2.37	16.89	2.61	0.05	1.20	21
F5	-16.79	2.62	-15.95	2.26	0.05	0.91	20
F6	-14.41	1.67	-12.35	1.00	0.05	2.16	20
F7	-11.54	2.79	-9.59	1.98	0.05	2.11	23
F8	-9.57	2.79	-9.09	2.58	0.05	0.52	24
F9	9.09	2.58	9.57	2.79	0.10	0.52	24
F10	11.13	2.62	11.54	2.79	0.10	0.45	23
F12	-2.66	0.2	-3.3	0.74	0.15	-	-
F13	0.24	3.16	0.87	2.96	0.15	-	-
F14	-1.00	0.40	0.00	0.30	0.05	1.00	24

TABLEAU DE FISSURATION							
Fissure	Coordonnées début (1)		Coordonnées fin (2)		Ouverture Max. (mm)	Longueur (m)	# Câble
	X	Y	X	Y			
F15	9.60	2.00	9.85	2.09	0.05	-	-

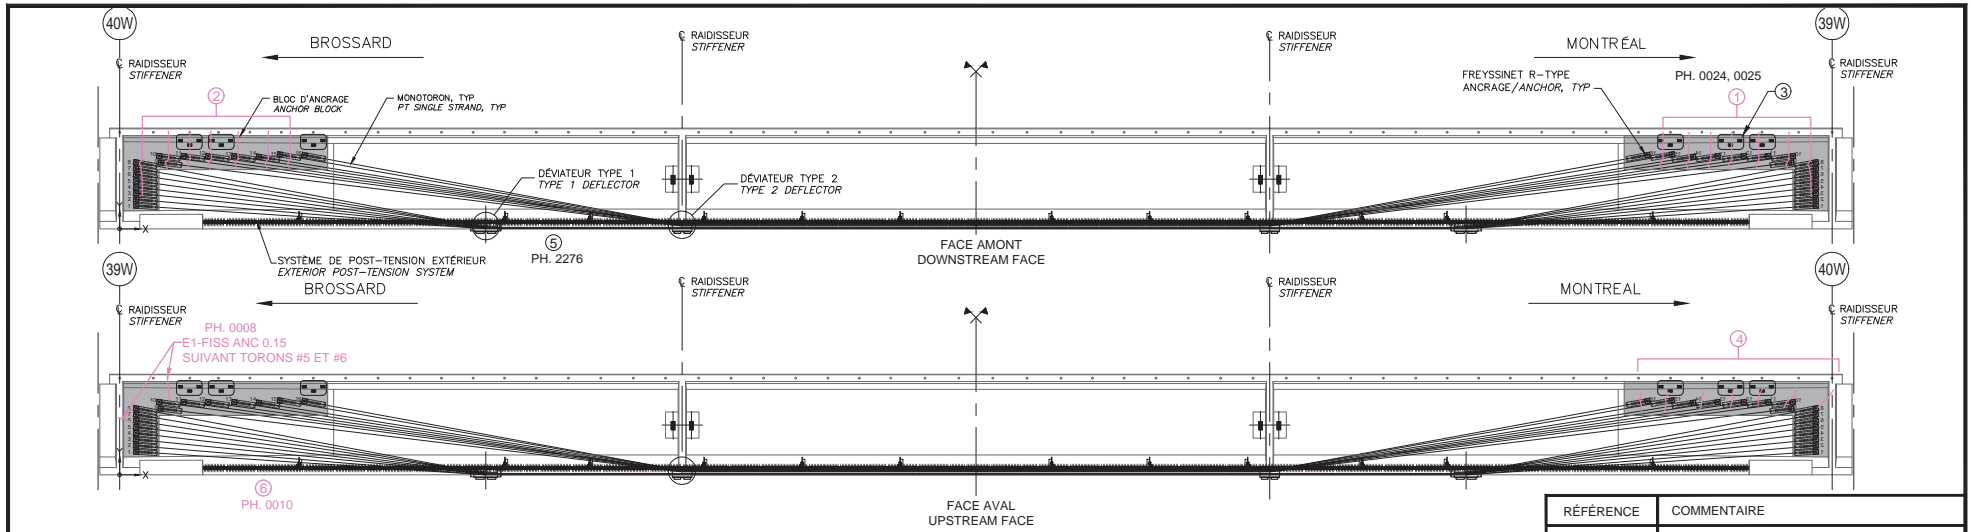
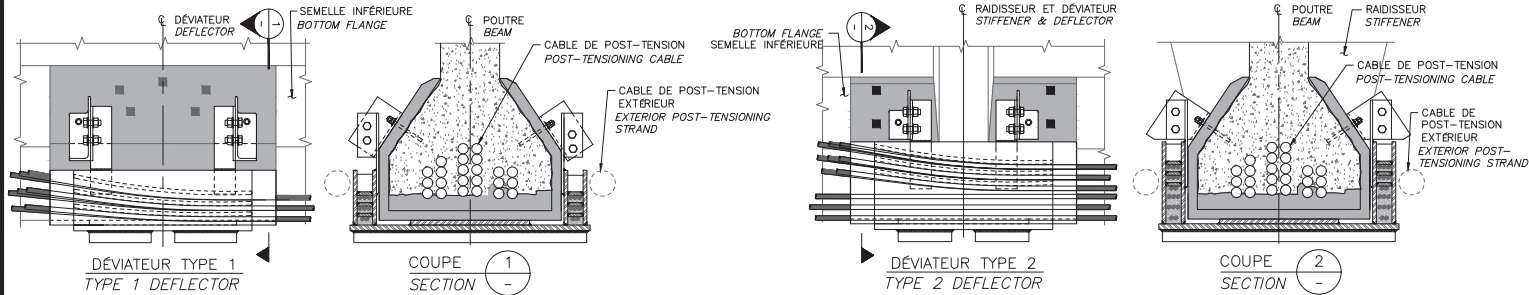
QP2.0 (REINFORCEMENT DES POUTRES AVEC UN SYSTÈME DE MONOTORONS GAINÉS-GRAISSÉS DÉVIÉS)

RÉFÉRENCE	COMMENTAIRE
①	E1-FISS ANC VERT 0.25mm (7 FISS)
②	E1-FISS ANC 0.10mm (7 FISS)
③	E1-FISS PEN 0.10mm (1%C)
④	E1-FISS ANC VERT
⑤	E4-FUITE GRAISSE (1% D, CEC = 2)
⑥	E1-FISS ANC (0.10 @ 0.20)

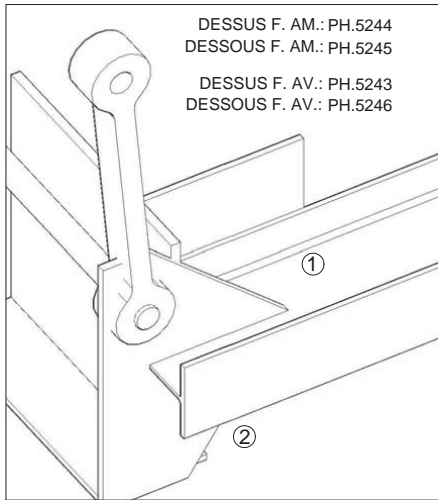
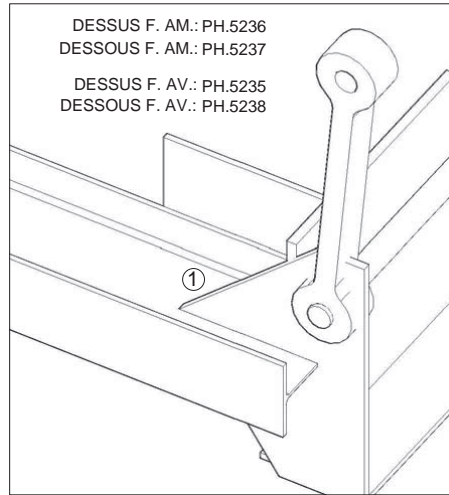
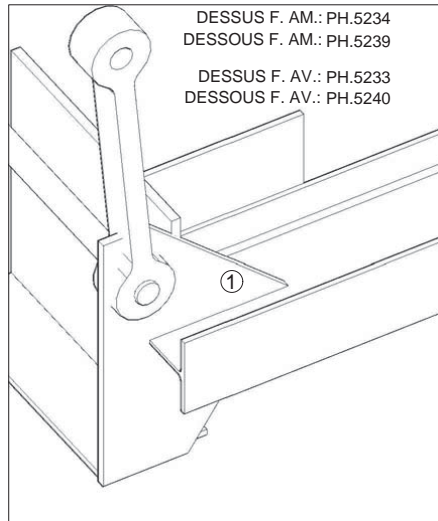
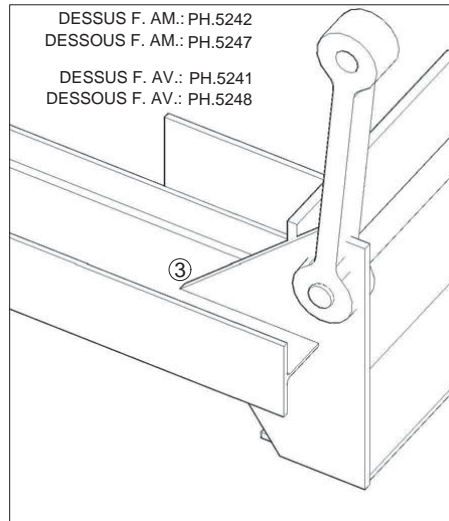
Élément: TM+(QP 2.0) P1

① AUCUN DÉFAUT À L'ASSEMBLAGE

② DÉFAUT DE LA SOUDURE

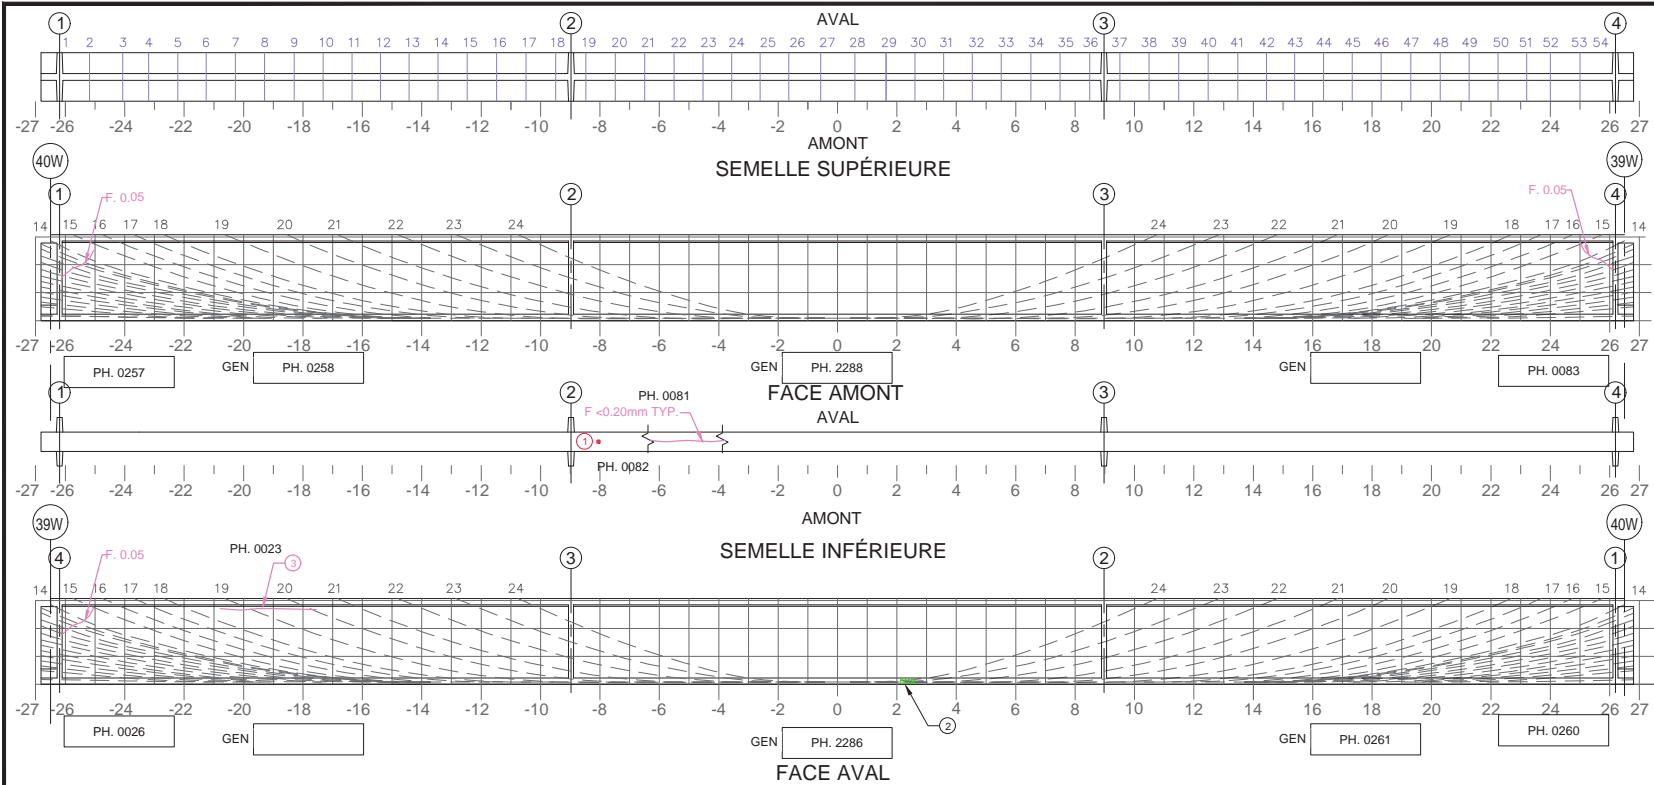
Inspection des sections 5,6 et 7 du pont Champlain 2015-2018		No. Contrat: 62450	
Inspecté par:	JV / ■	Section: 5	
Date:	2017-08-01	Localisation: 39W - 40W	
		Élément: GOUSSETS D'EXTRÉMITÉ TM1 (P1)

- ECL + AVC 100x100
- A2 - DEL 300x100
- A2 - FISS GOUSS (0.05)

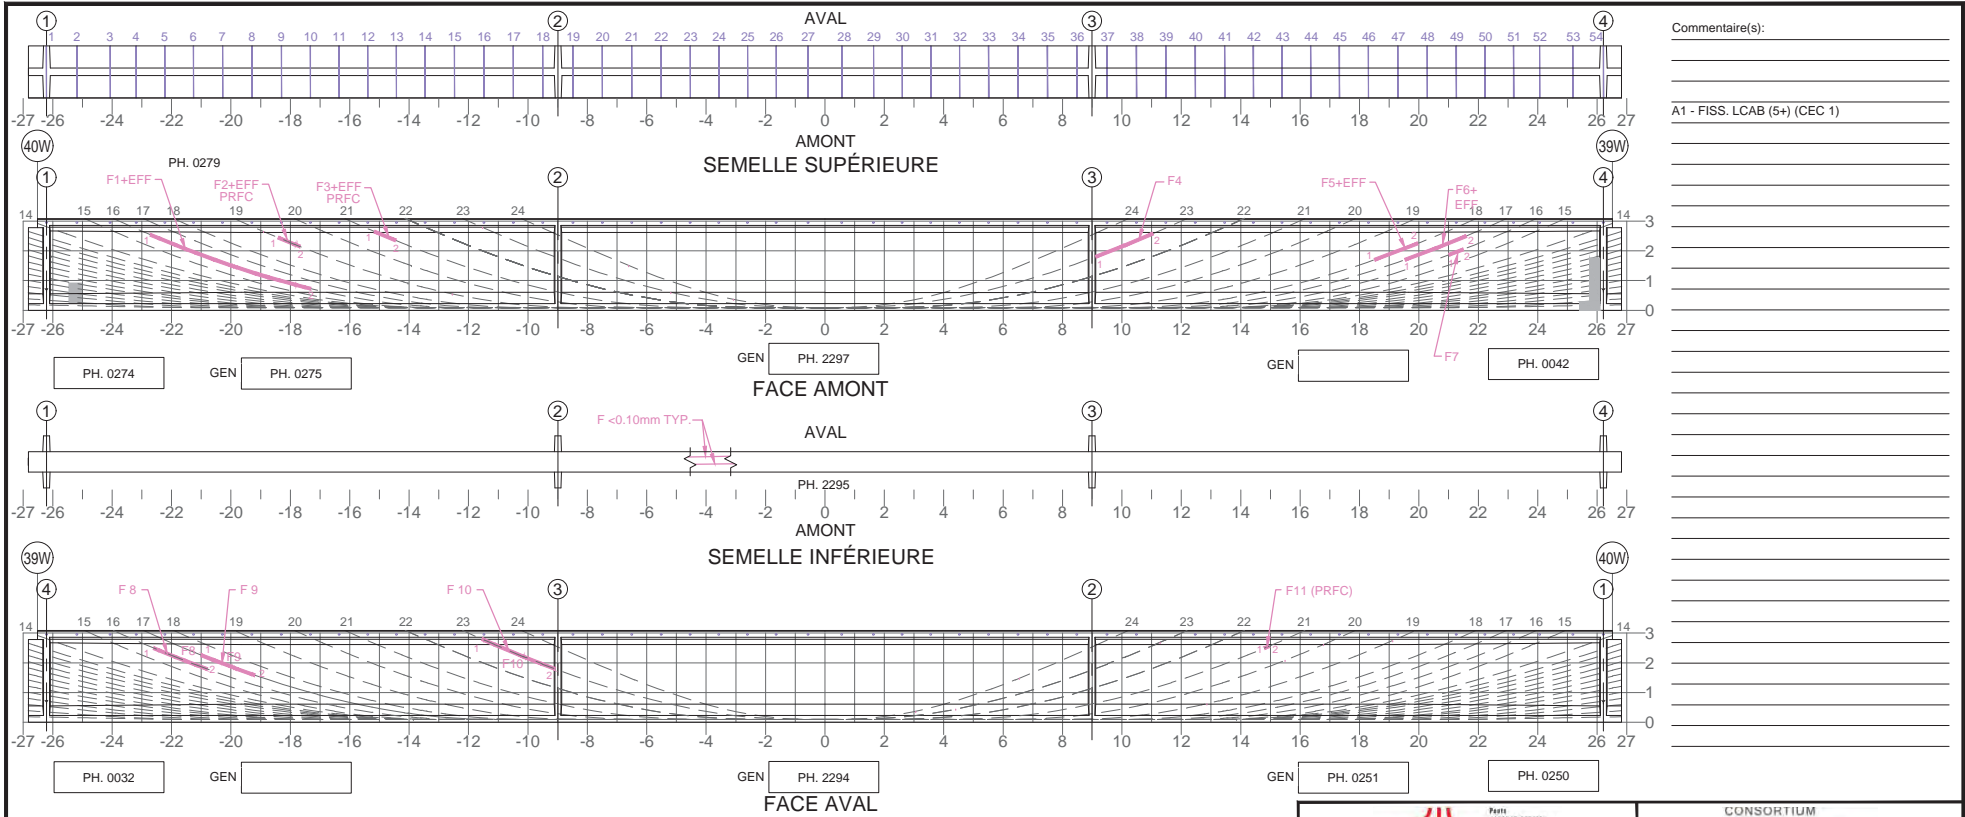
A1 - FISS. LCAB (5+) (CEC 1)

(\*) FISSURE CACHÉE PAR PRFC, DONNÉES REPORTÉES

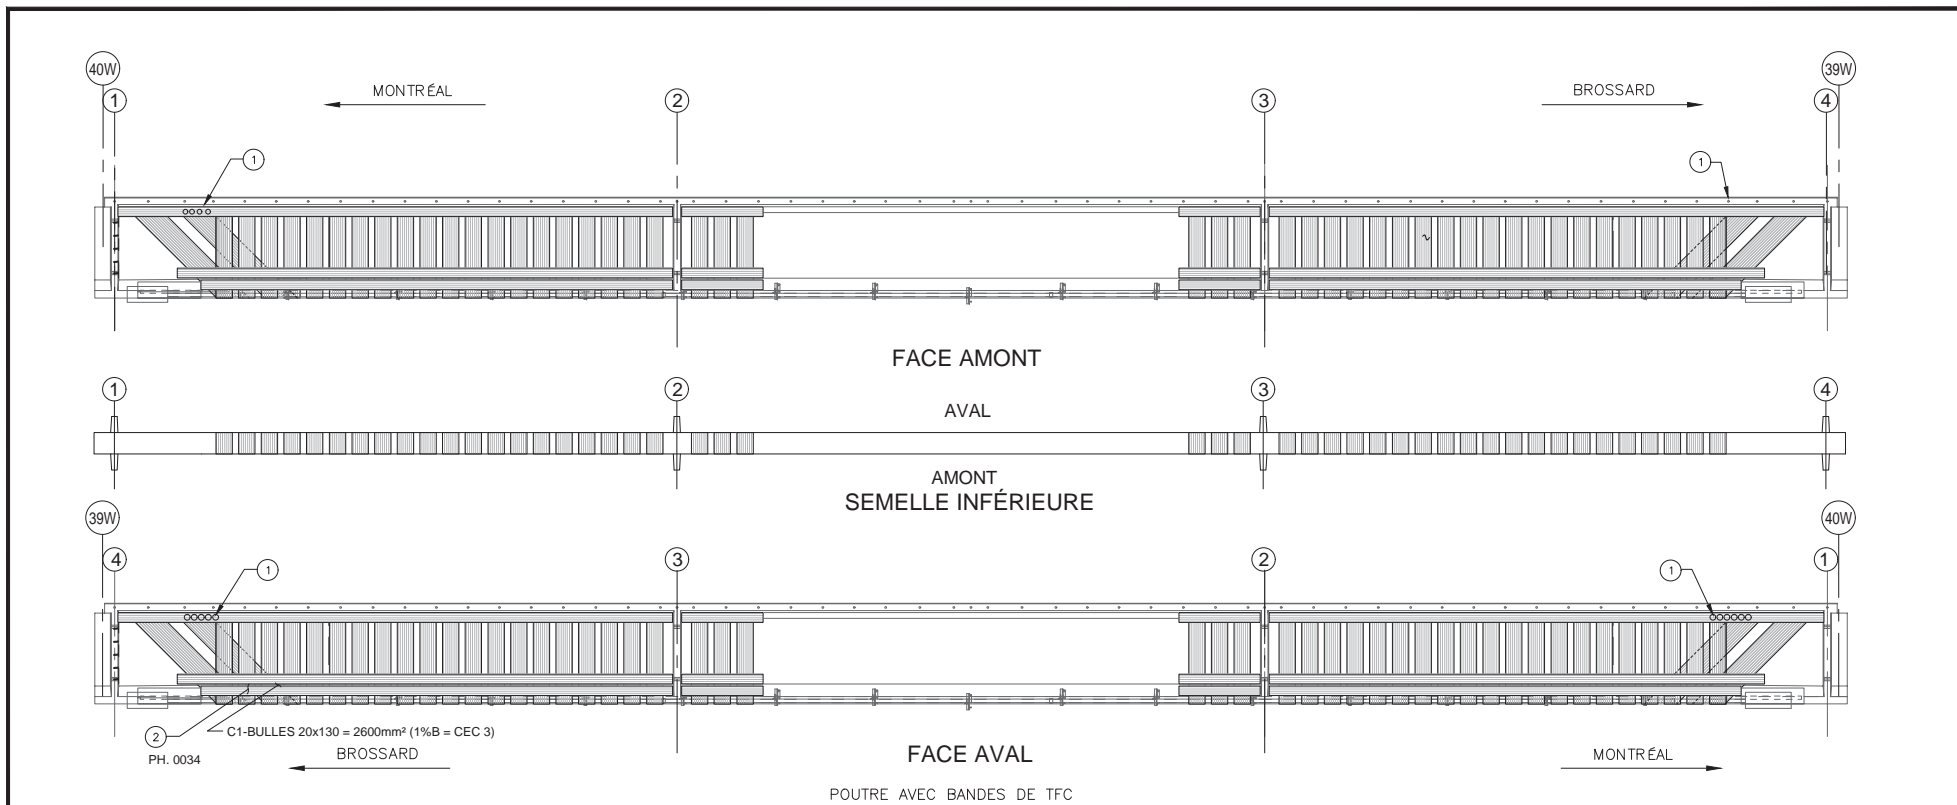
RÉFÉRENCE	COMMENTAIRE
1	6 TROUS DANS LE PRFC POUR LE PASSAGE DE CÂBLES DE POST-TENSION (APPROUVÉS PAR LE CONCEPTEUR DU PRFC)
2	C1 - BULLE ( 50 x 150 ) , CEC = 3

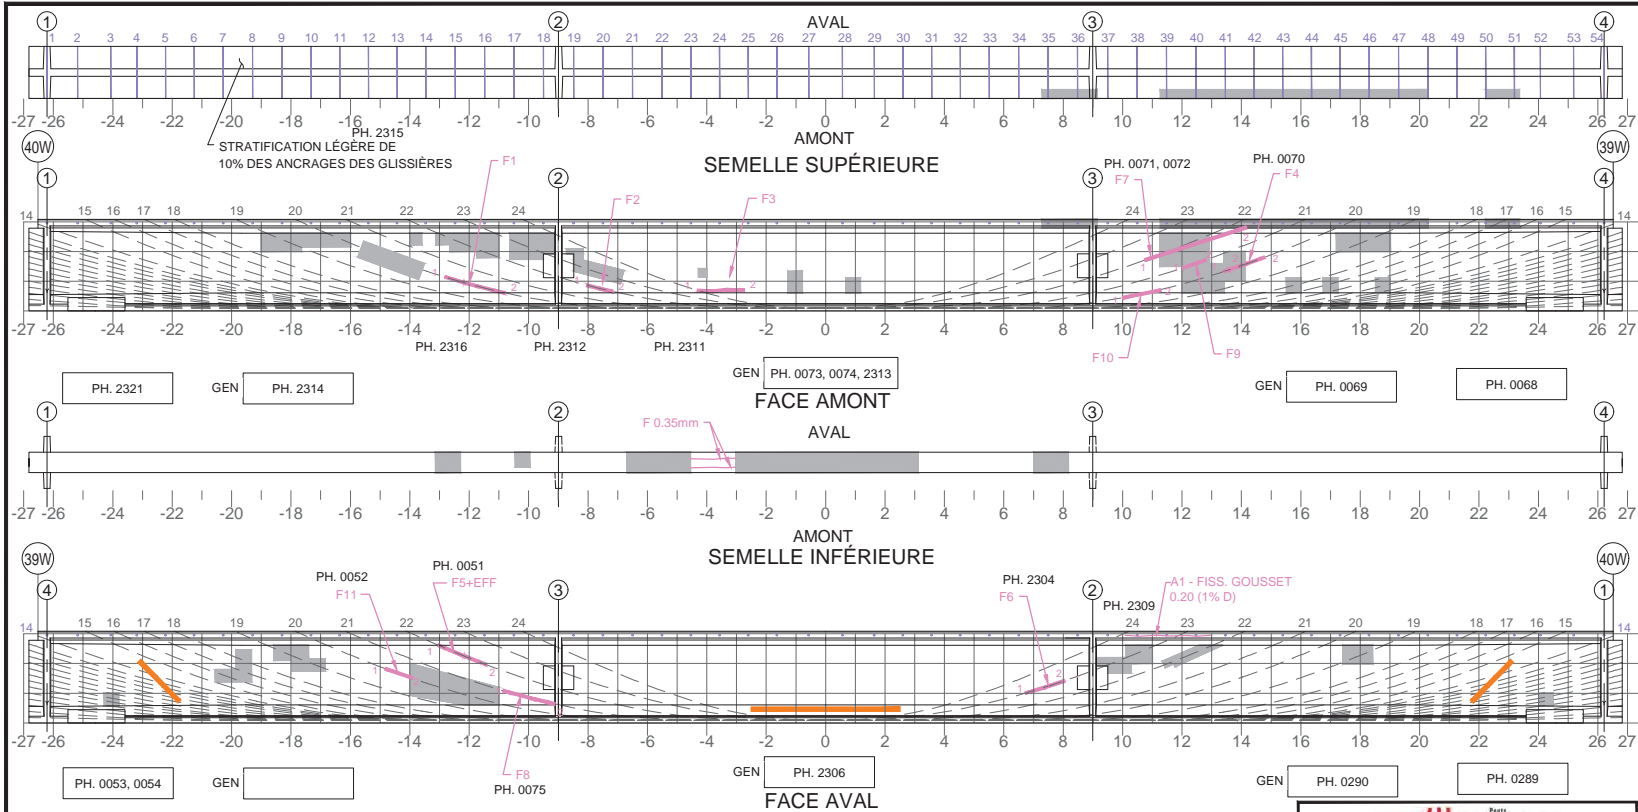
CÔTÉ EXTÉRIEUR AMONT: FISS.HORZ  
<0.10MM + TR SUR 30% DE LA LONGUEUR

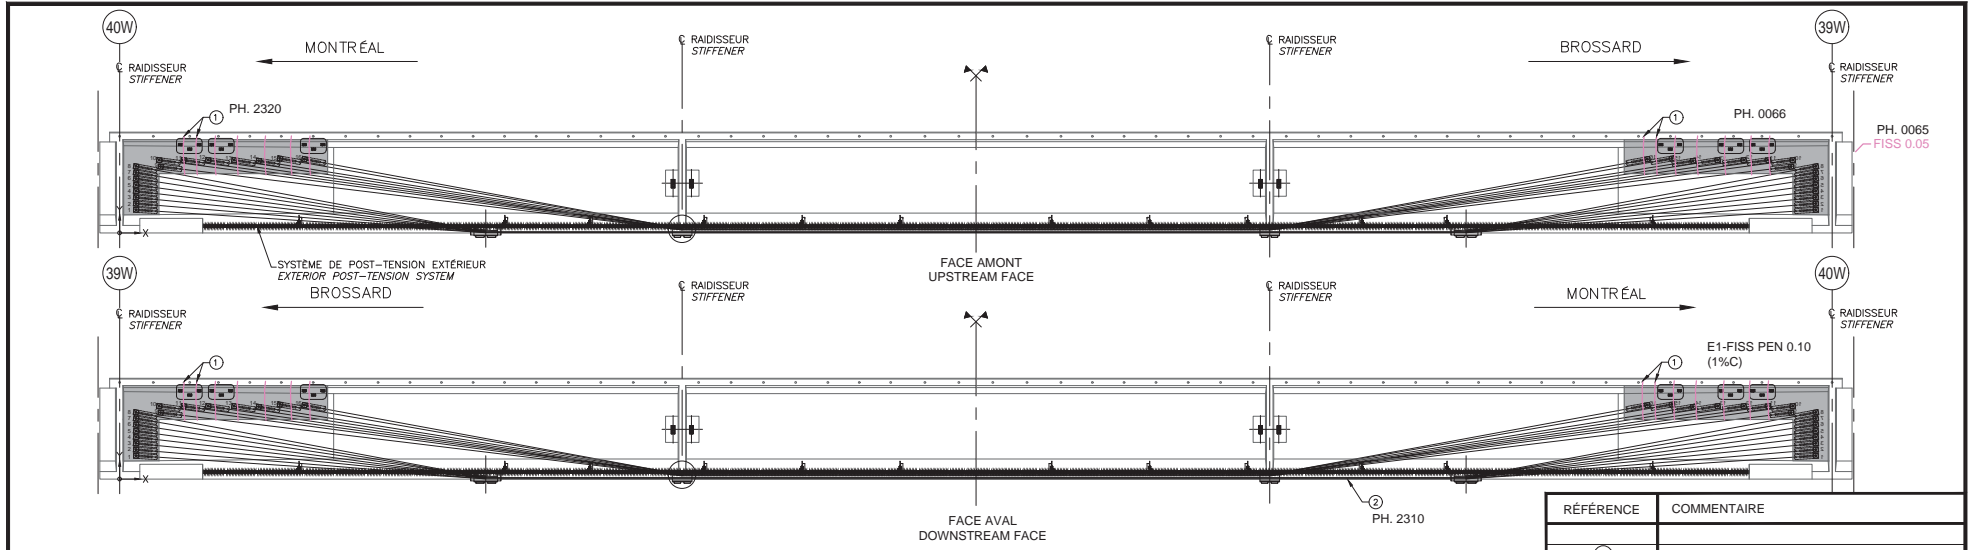
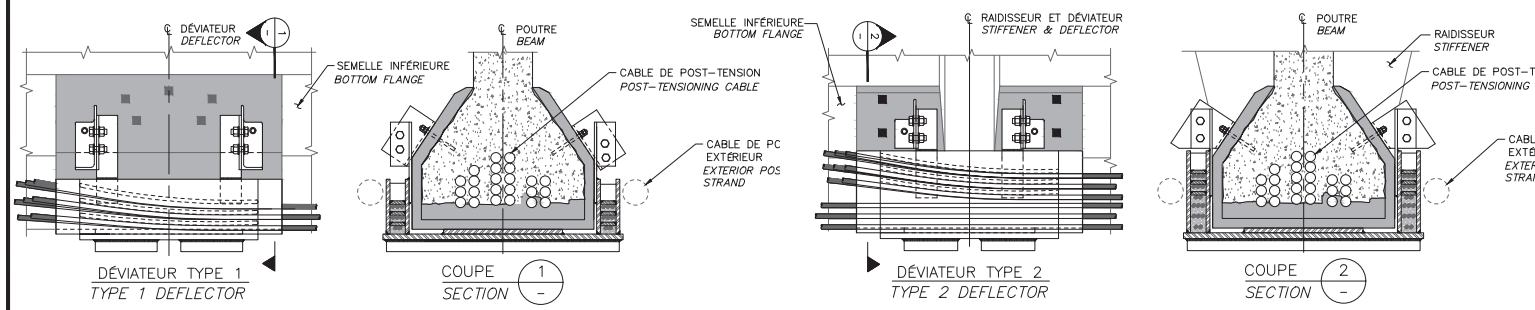
Inspecté par: P.L. / [ ] P.L. / A.M. P.L. / [ ] Date: 2017-06-13 2017-06-19 2017-07-27	Section: SECTION 5 Localisation: 39W-40W Élément: RENFORT-PTE P7
---	--

RÉFÉRENCE	COMMENTAIRE
①	E1 - FISS. ANC VERT. 0.05 @ 0.15 ESPACÉES À 1000mm (25°C) CEC 4
②	E2 - DÉTERIORATION GAINÉ (FUITE GRAISSE) (1% D, CEC = 2)

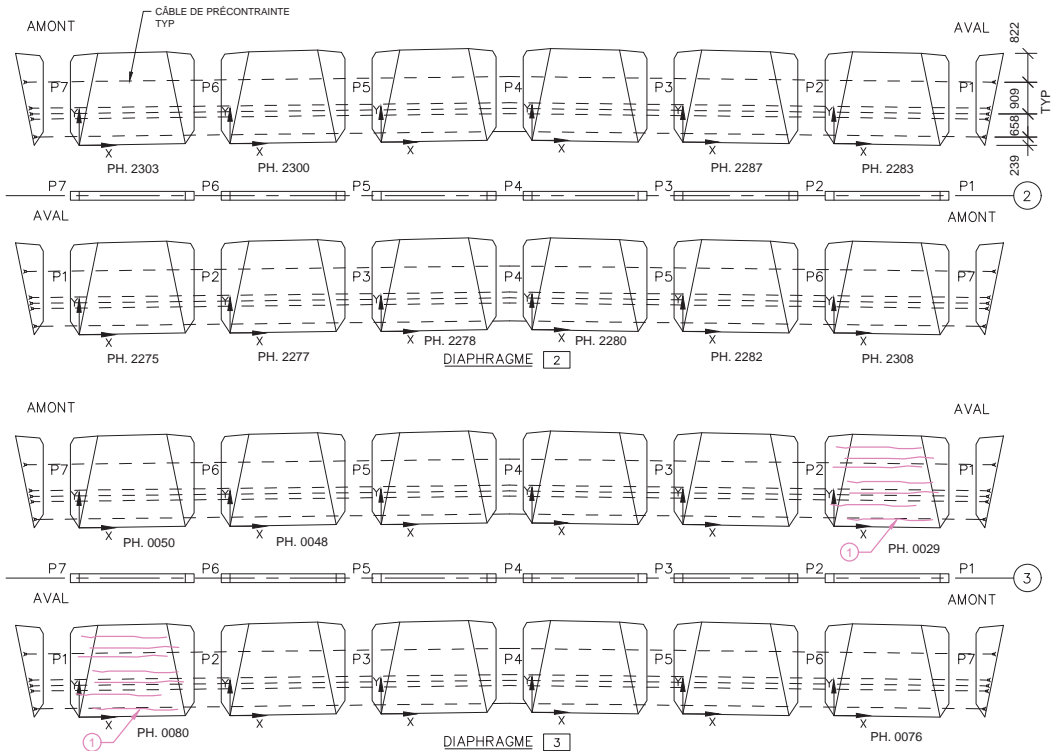
Commentaire(s):  
 1. M2 - FISS HOR. ( ± 12 FISSURES @ 100 c/c) OUV. 0.05

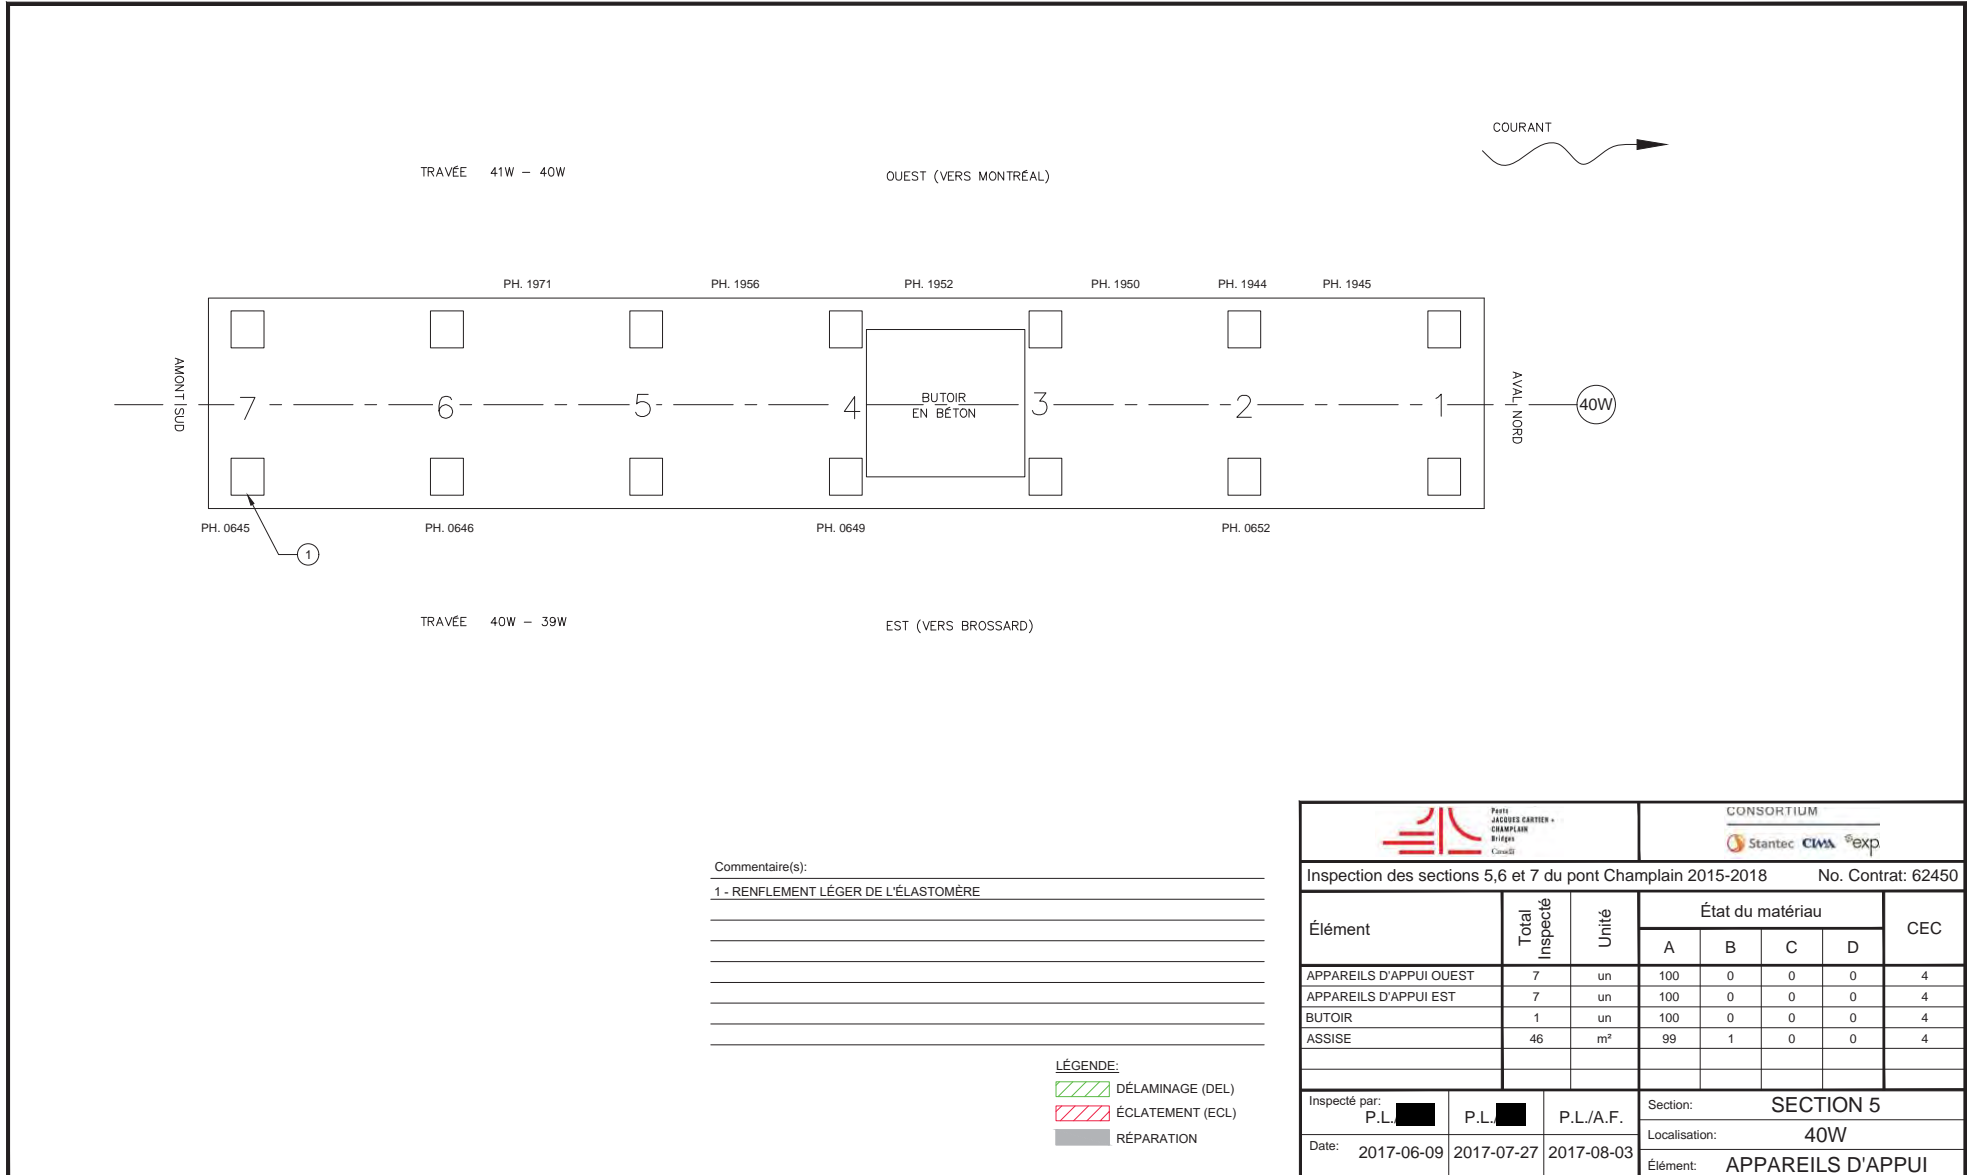
Commentaire(s):  
 1 - RENFLEMENT LÉGER DE L'ÉLASTOMÈRE

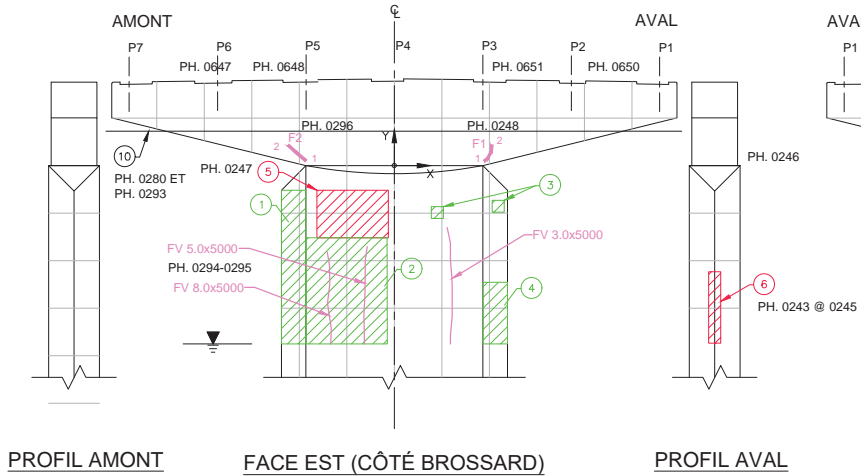
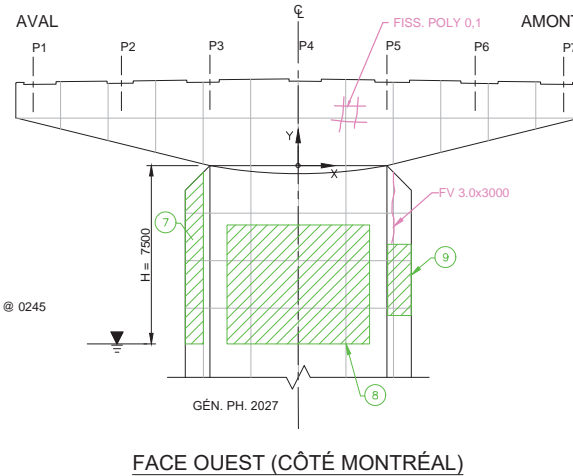
FÛT : FISS POLY <0.5 GÉN. (150x150) ET DÉFAUTS DE MATÉRIAUX POUVANT AFFECTER LA CAPACITÉ À SUPPORTER LES CHARGES DE FAÇON IMPORTANTE (CEC 2)

1. DEL 1500x6000
2. DEL 2000x5000
3. DEL 500x500
4. DEL 1500x4000
5. ECL+AVC 2000x3000
6. ECL+AVC 500x3000
7. DEL 1000x7000
8. DEL 5000x6000
9. DEL 1000x3000
10. E.I. PLATEFORME DE L'ENTREPRENEUR

TABLEAU DE FISSURATION						
Fissure	Coordonnées début (1)		Coordonnées fin (2)		Ouverture Max. (mm)	Longueur (m)
	X	Y	X	Y		
-	-	-	-	-	-	-
F1	3.78	0.19	4.11	0.87	0.15	0.84
F2	-3.72	0.20	-4.47	0.86	0.30	0.83

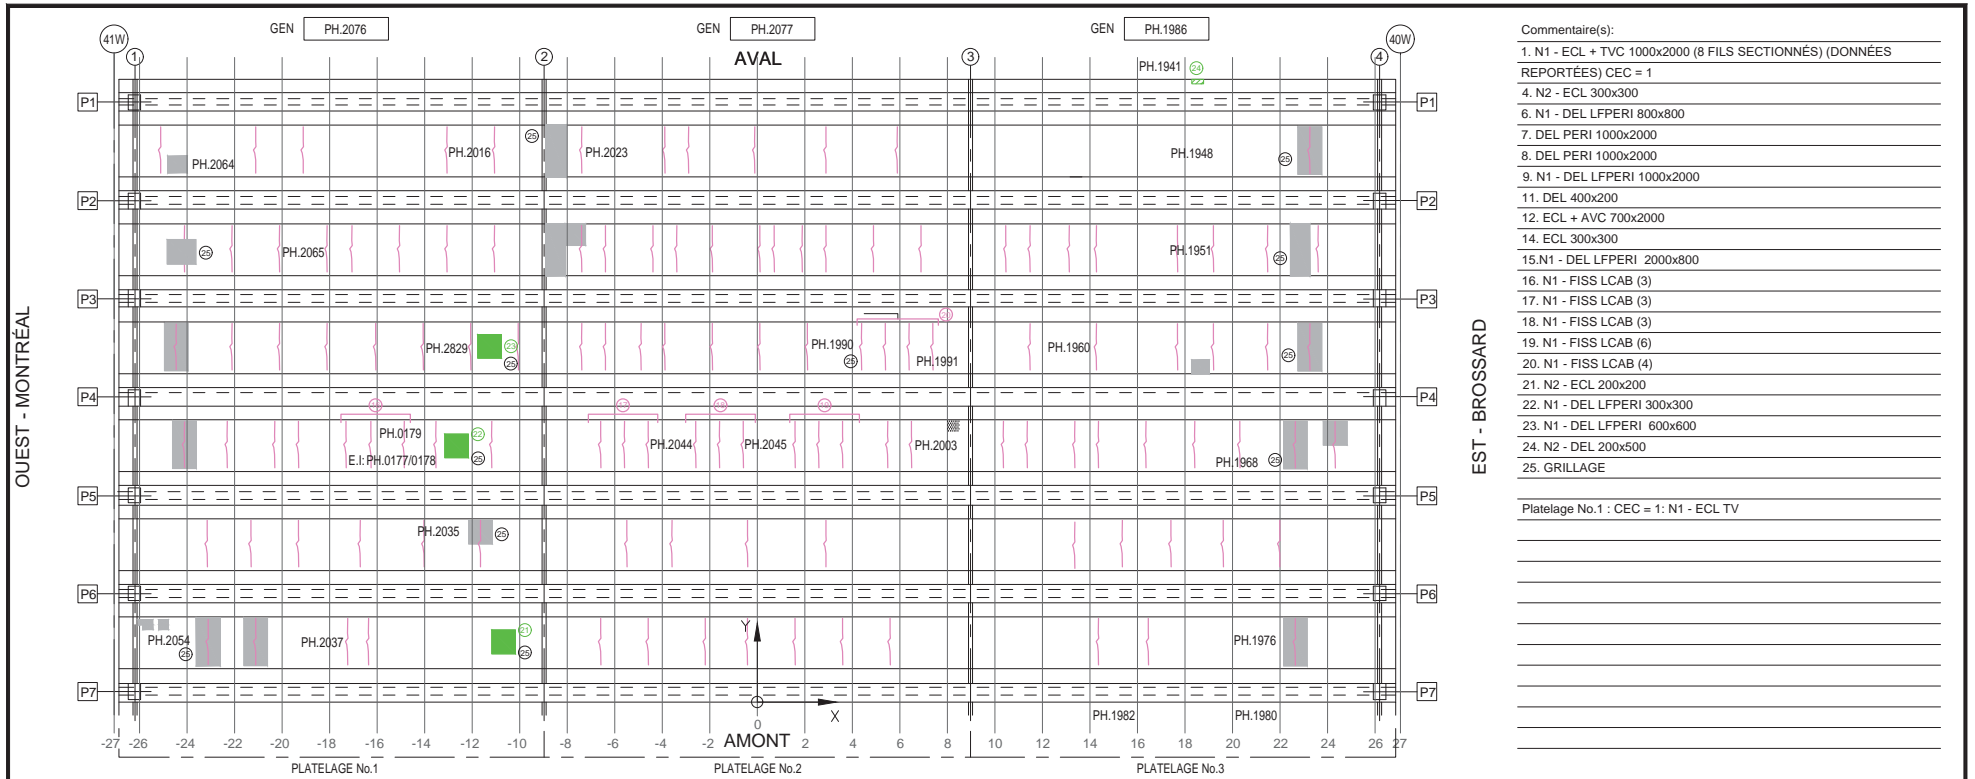
- Commentaire(s):
1. N1 - ECL + TVC 1000x2000 (8 FILS SECTIONNÉS) (DONNÉES REPORTÉES) CEC = 1
  4. N2 - ECL 300x300
  6. N1 - DEL LFPERI 800x800
  7. DEL PERI 1000x2000
  8. DEL PERI 1000x2000
  9. N1 - DEL LFPERI 1000x2000
  11. DEL 400x200
  12. ECL + AVC 700x2000
  14. ECL 300x300
  - 15.N1 - DEL LFPERI 2000x800
  16. N1 - FISS LCAB (3)
  17. N1 - FISS LCAB (3)
  18. N1 - FISS LCAB (3)
  19. N1 - FISS LCAB (6)
  20. N1 - FISS LCAB (4)
  21. N2 - ECL 200x200
  22. N1 - DEL LFPERI 300x300
  23. N1 - DEL LFPERI 600x600
  24. N2 - DEL 200x500
  25. GRILLAGE

Platelage No.1 : CEC = 1: N1 - ECL TV

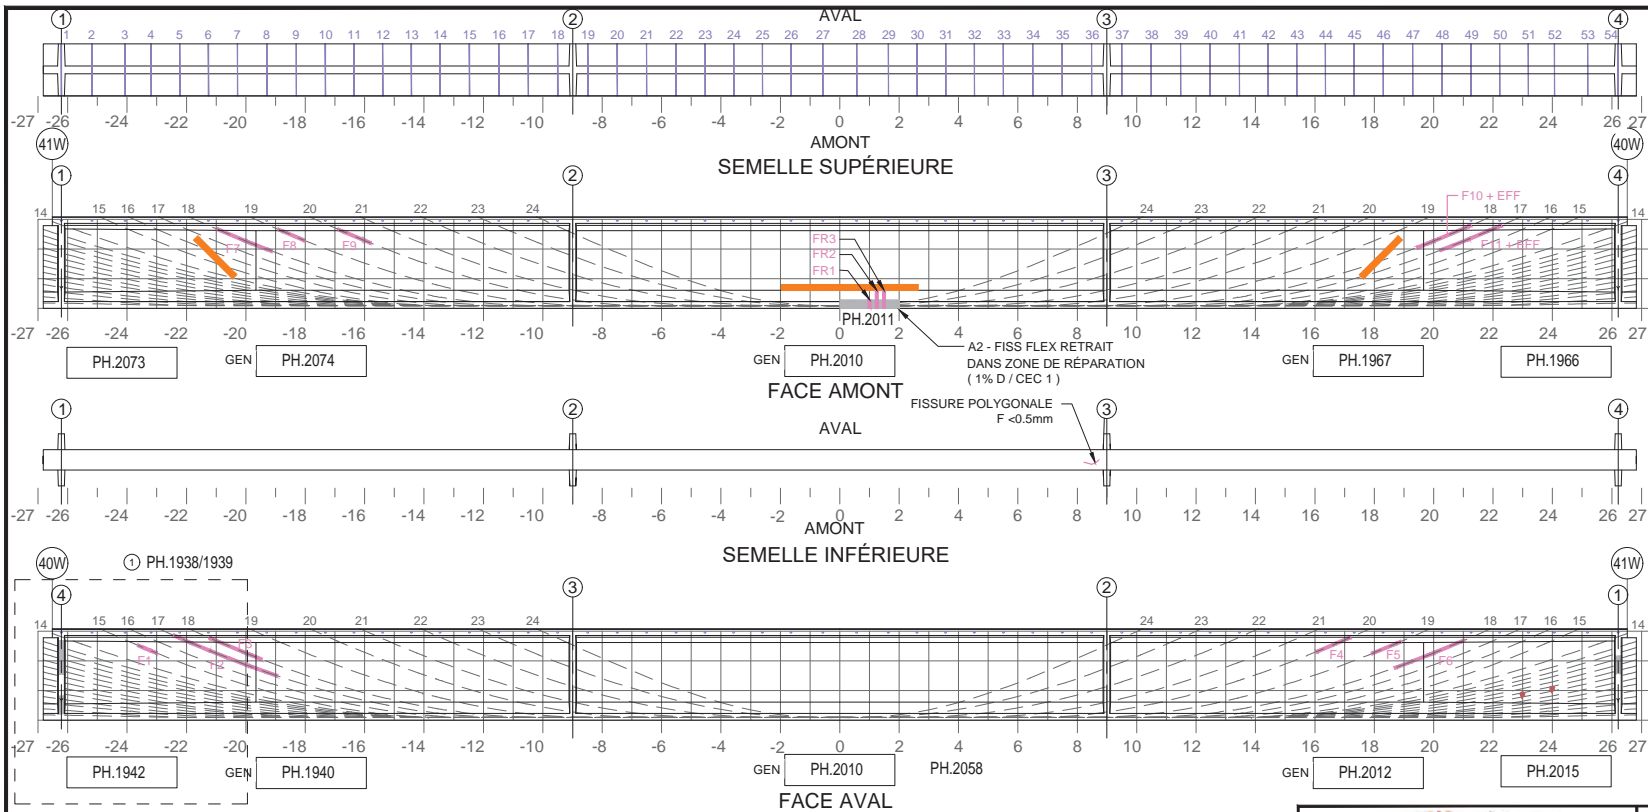
A1 - FISS CAB (5)  
CEC = 1 : A1 - FISS LCAB (5)

Fissure	TABLEAU DE FISSURATION						
	Propriétés de la fissure						
	Coordonnées début		Coordonnées fin		Ouverture Max. (mm)	Longueur (m)	# Câble
X	Y	X	Y				
F1 (1)	-23.65	2.52	-22.99	2.26	0.05	0.70	15
F2 (1)	-22.43	2.86	-18.93	1.49	0.35	3.76	17
F3 (1)	-21.24	2.78	-19.46	2.05	0.40	1.92	18
F4 (1)	16.04	2.30	17.58	2.79	0.10	1.62	20
F5 (1)	17.91	2.24	18.58	2.66	0.30	0.79	19
F6 (1)	18.68	1.76	21.04	2.70	0.25	2.54	18
F7 (1)	-20.97	2.67	-19.12	1.92	0.20	1.99	18
F8 (1)	-18.91	2.66	-18.01	2.28	0.20	0.98	19
F9 (1)	-16.89	2.66	-15.78	2.20	0.05	1.19	20
F10 (1)	19.43	2.04	21.27	2.79	0.05	1.99	18
F11 (1)	20.21	1.95	22.29	2.79	0.05	2.24	17

(1) DONNÉES REPORTÉES : FISSURES PARTIELLEMENT CACHÉES PAR LE PRFC ET LES RÉPARATIONS EN MORTIER CIMENTAIRE.

Fissure	TABLEAU DE FISSURATION					
	Propriétés de la fissure					
	Coordonnées début		Coordonnées fin		Ouverture Max. (mm)	Longueur (m)
X	Y	X	Y			
FR1	1.0	0	1.0	0.05	0.05	0.05
FR2	1.3	0	1.3	0.13	0.05	0.13
FR3	1.4	0	1.4	0.13	0.05	0.13

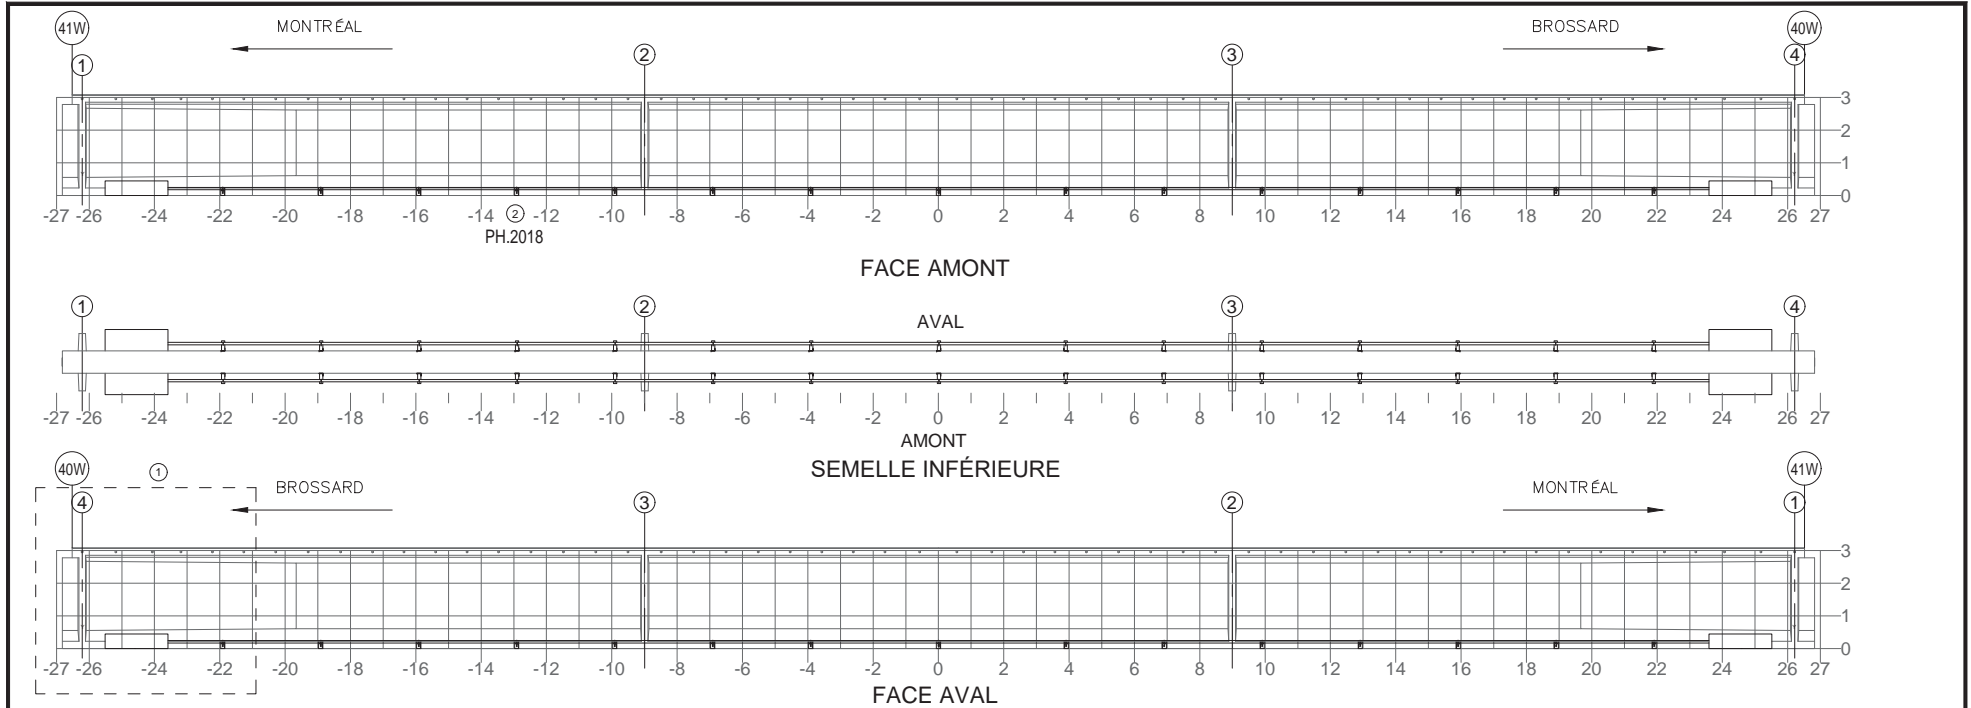
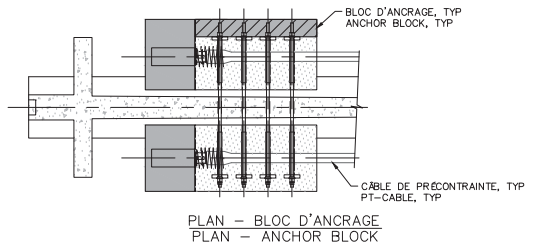
RÉFÉRENCE	COMMENTAIRE
1	INSPECTION VISUELLE, PRÉSENCE DE PLATEFORME FACE AVAL.
2	B4 - PERTE COUS (1 UN.)
