No. Contrat: 62450

CONSORTIUM 					
Inspection des sections 5, 6 et 7 du pont Champlain 2015-2018				No. Contrat: 62450			
Élément	Total Inspecté	Unité	État du matériau				
			A	B	C	D	CEC
POUTRE P2	415	m <sup>2</sup>	93	8	1	0	
Inspecté par:		A.F.		P.L.			
Date:		2017-07-18		2017-07-19			
Section:			SECTION 5				
Localisation:			30W-31W				
Élément:			POUTRE P2

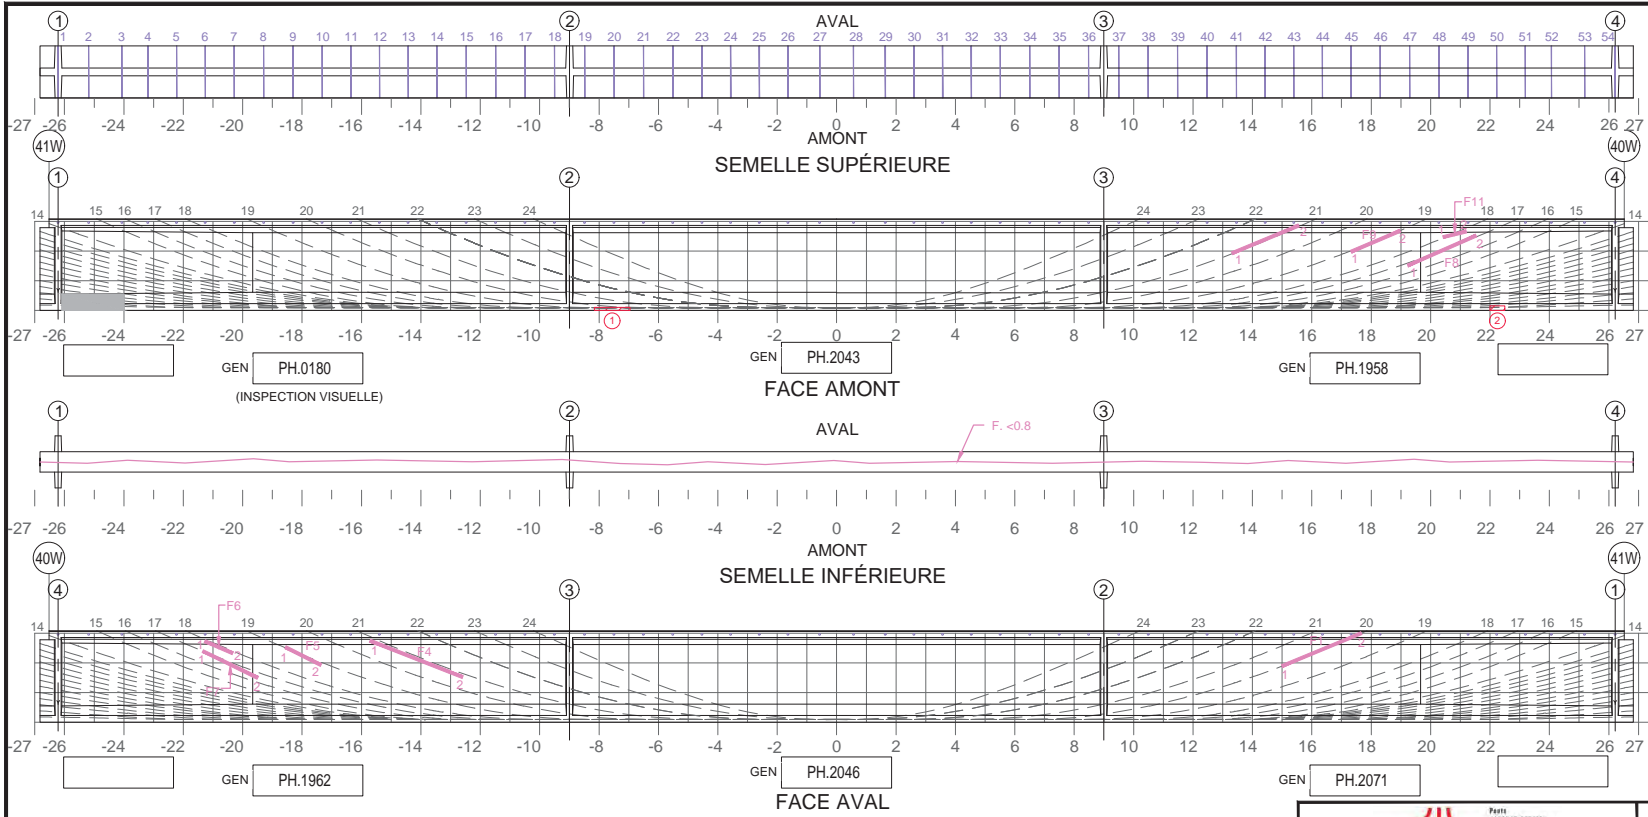
Commentaire(s):  
 1. ECL 1200x100  
 2. ECL 500x150  
 A1 - FISS LCAB (4) CEC = 2

Fissure	TABLEAU DE FISSURATION						# Câble
	Propriétés de la fissure				Ouverture Max. (mm)	Longueur (m)	
	Coordonnées début (1)		Coordonnées fin (2)				
	X	Y	X	Y			
F1	15.01	1.90	17.67	3.00	0.05	2.89	20
F4	-15.71	2.75	-12.59	1.52	0.05	3.35	21
F5	-18.56	2.53	-17.36	1.93	0.05	1.56	19
F6	-21.27	2.73	-20.33	2.33	0.05	1.02	18
F7	-21.34	2.40	-19.49	1.50	0.05	2.06	17
F8	19.23	1.51	21.53	2.52	0.05	2.58	17
F9	17.32	1.98	18.97	2.68	0.10	2.45	19
F10	13.31	1.93	15.56	2.86	0.05	2.43	21
F11	20.42	2.47	21.20	2.66	0.10	0.80	18

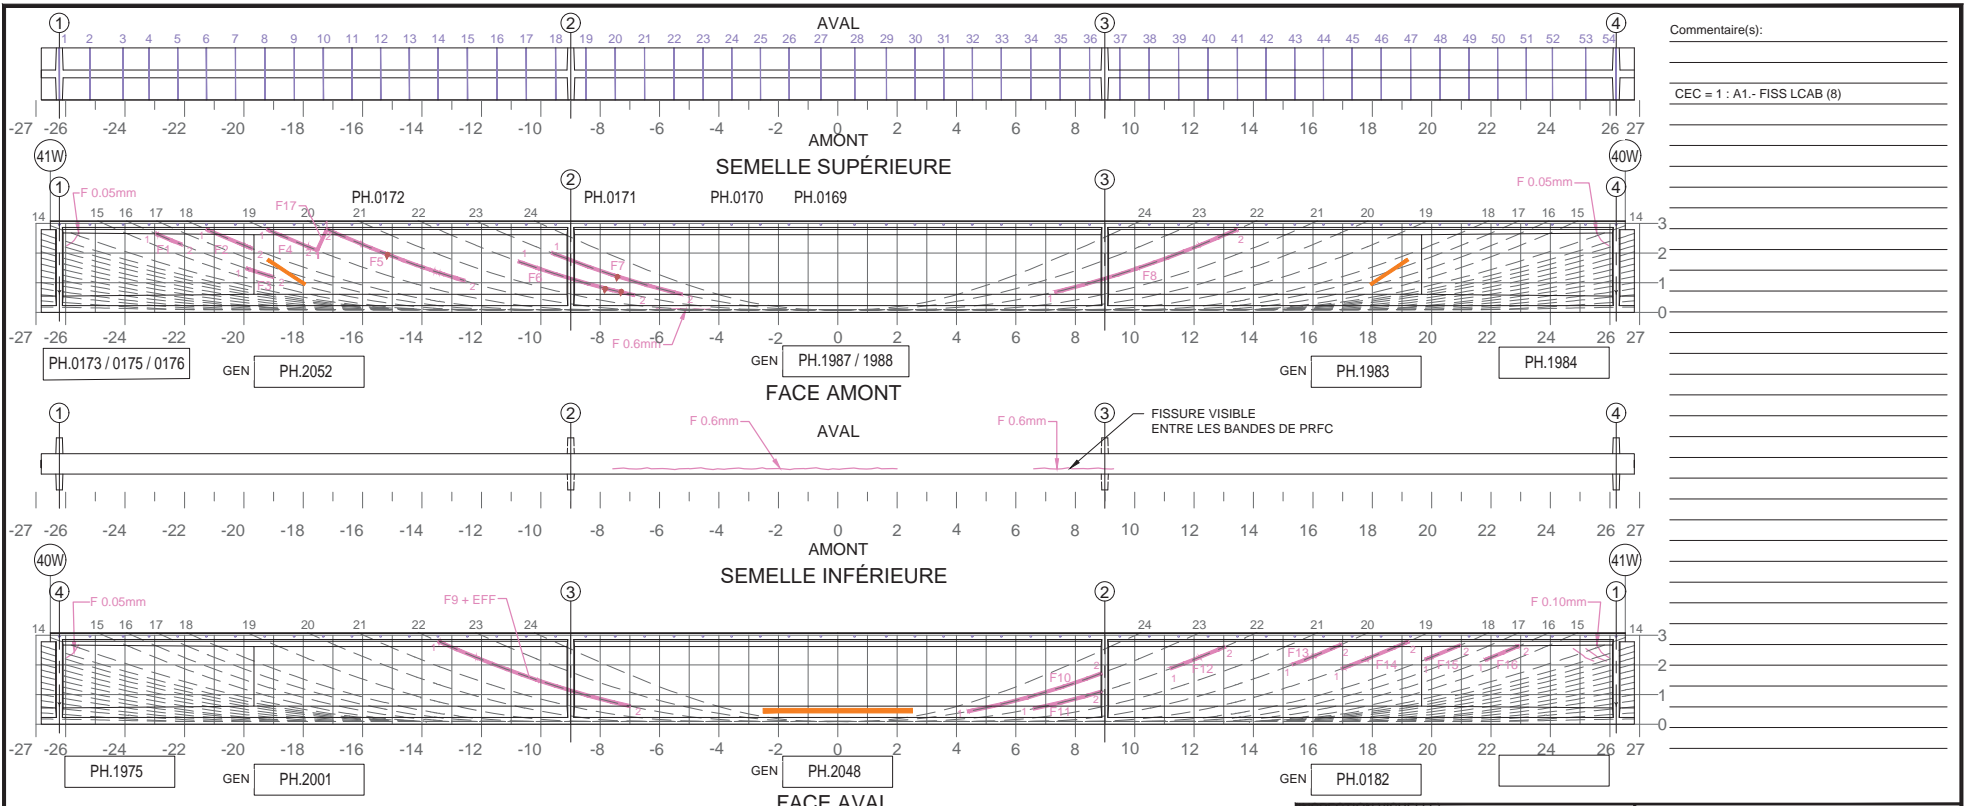
CEC = 1 : A1.- FISS LCAB (8)

Fissure (1)	Propriétés de la fissure						
	Coordonnées début		Coordonnées fin		Ouverture Max. (mm)	Longueur (m)	# Câble
	X	Y	X	Y			
F1	-22.97	2.79	-22.09	2.27	0.15	1.02	16
F2	-21.55	2.79	-19.72	2.10	0.10	1.96	18
F3	-19.92	1.42	-19.00	1.19	0.15	0.95	16
F4	-18.81	2.79	-17.53	2.31	0.10	1.37	19
F5	-17.53	2.31	-12.56	1.04	0.25	5.13	20
F6	-10.76	1.65	-6.84	0.53	0.50	4.08	22
F7	-9.63	2.00	-5.24	0.61	0.60	4.60	23
F8	7.31	0.75	13.46	2.79	0.40	7.10	22
F9	-13.23	2.82	-6.99	0.61	0.35	6.62	22
F10	4.37	0.48	8.89	1.72	1.25	4.69	23
F11	6.59	0.58	8.89	1.11	0.80	2.36	22
F12	11.21	1.88	13.05	2.62	---	1.98	22

Fissure (1)	Propriétés de la fissure						
	Coordonnées début		Coordonnées fin		Ouverture Max. (mm)	Longueur (m)	# Câble
	X	Y	X	Y			
F13	15.31	2.23	16.97	2.79	0.50	1.75	20
F14	16.97	1.79	19.59	2.79	0.25	2.80	19
F15	19.79	2.10	20.97	2.79	0.20	1.37	18
F16	21.79	2.17	22.86	2.79	0.05	1.24	16
F17	17.73	2.09	-17.53	2.31	0.15	0.80	---

(\*) DONNÉES REPORTÉES : FISSURES PARTIELLEMENT CACHÉES PAR LE PRFC ET LES RÉPARATIONS EN MORTIER CIMENTAIRE.

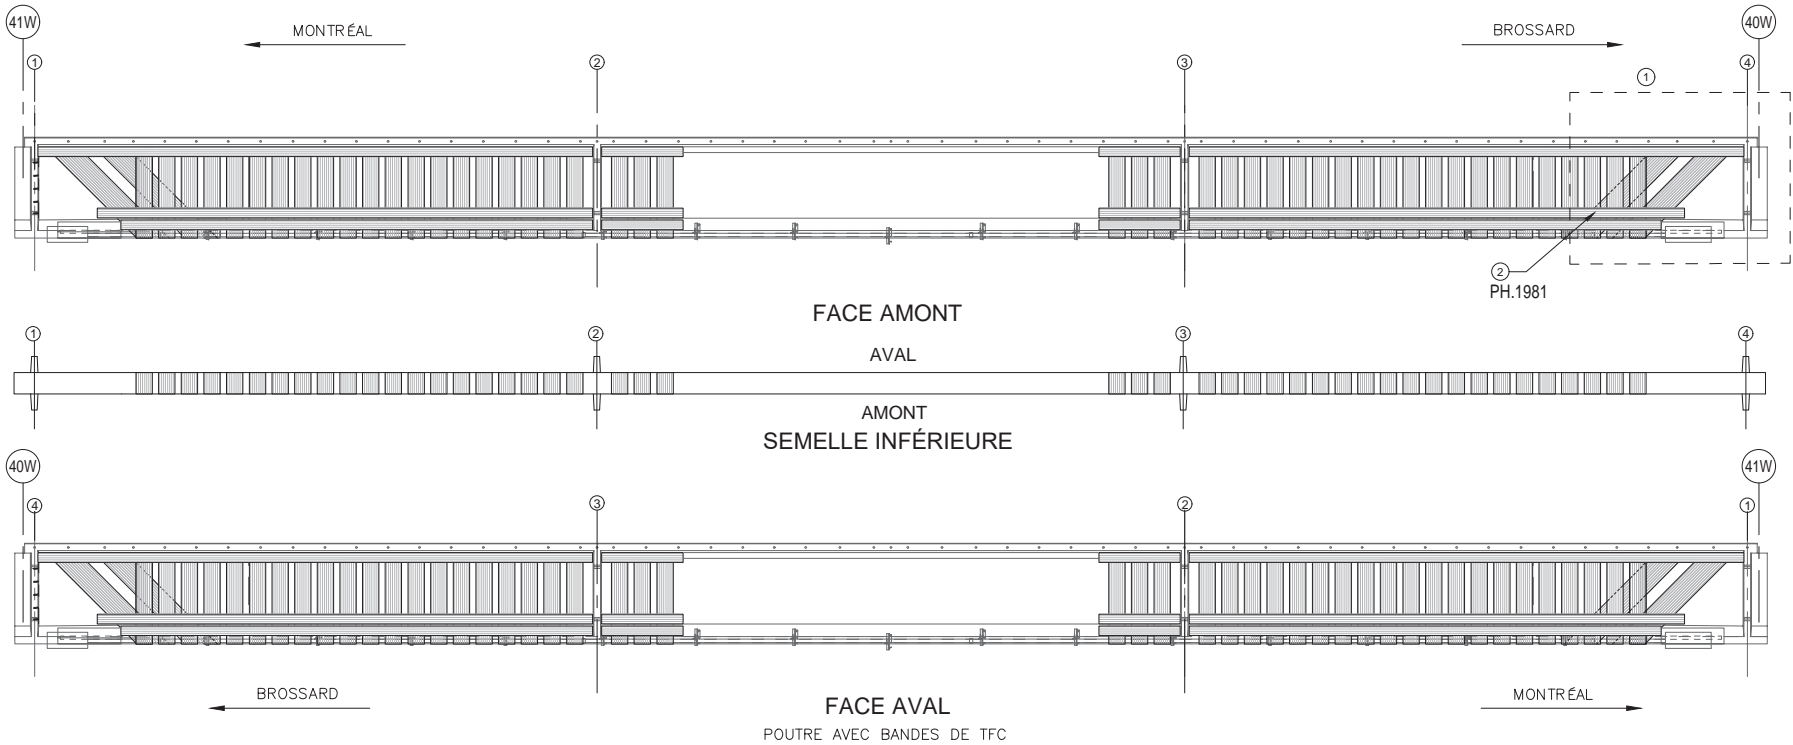
RÉFÉRENCE	COMMENTAIRE
1	INSPECTION VISUELLE, PRÉSENCE DE PLATEFORME
2	C1 - DEGRAD UV (1%)

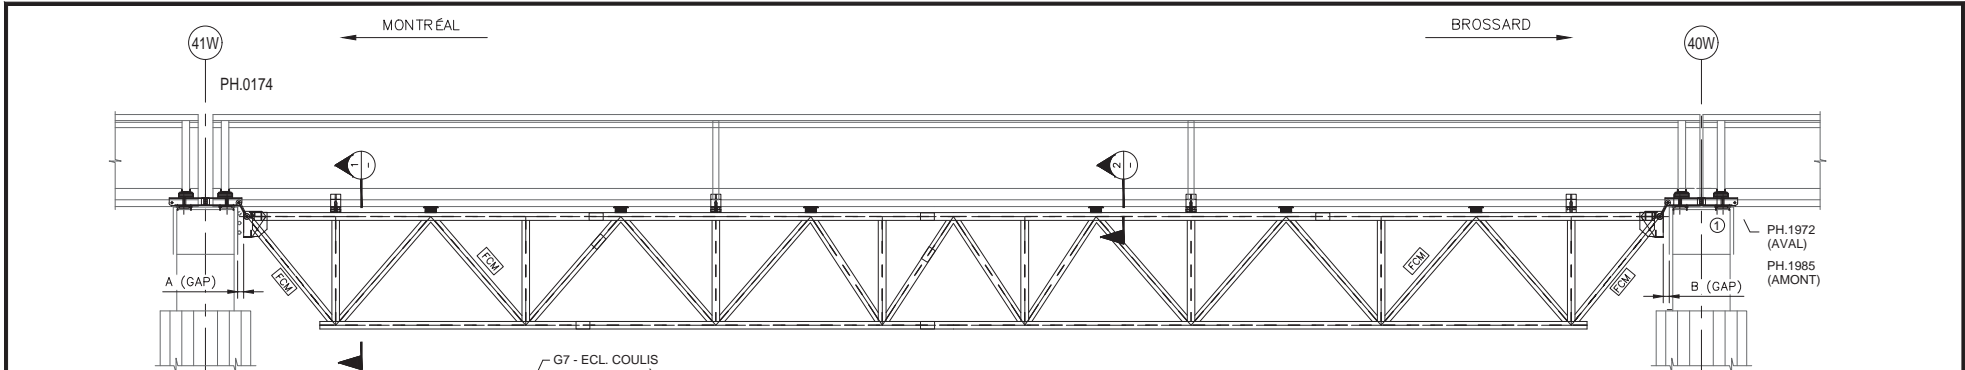
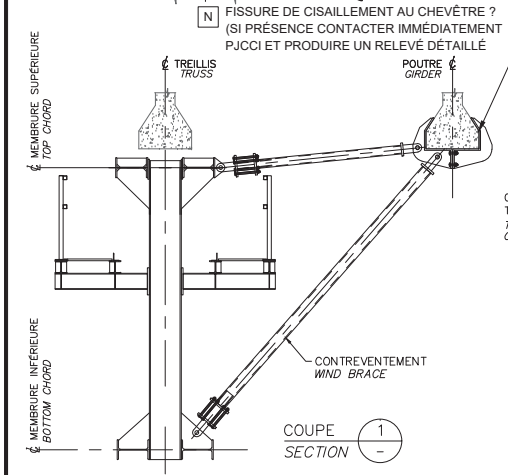
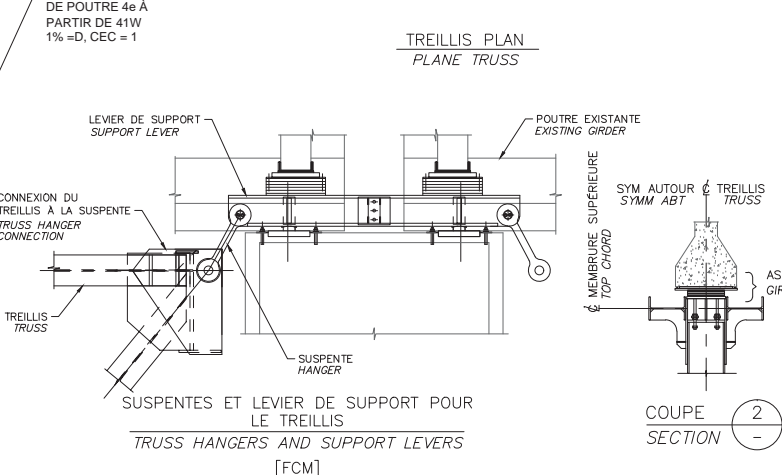
RÉFÉRENCE	COMMENTAIRE
1	CORROSION LÉGÈRE DES GOUJONS D'ANCRAGES TYP. E.I. PRÉSENCE DE COFFRAGE ET DE DÉBRIS

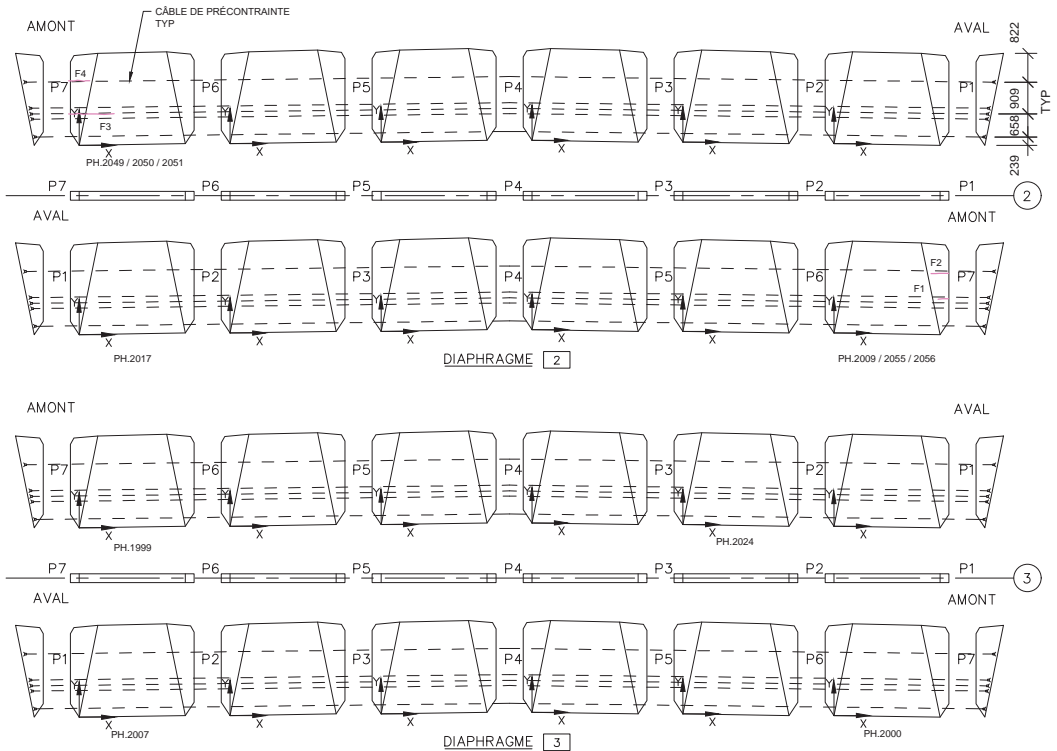
1. AXE 2 : K1 - FISS LCAB (2) CEC = 2

2. INSPECTION VISUELLE (NIVEAU D'EAU INSUFFISANT POUR LA BERGE)

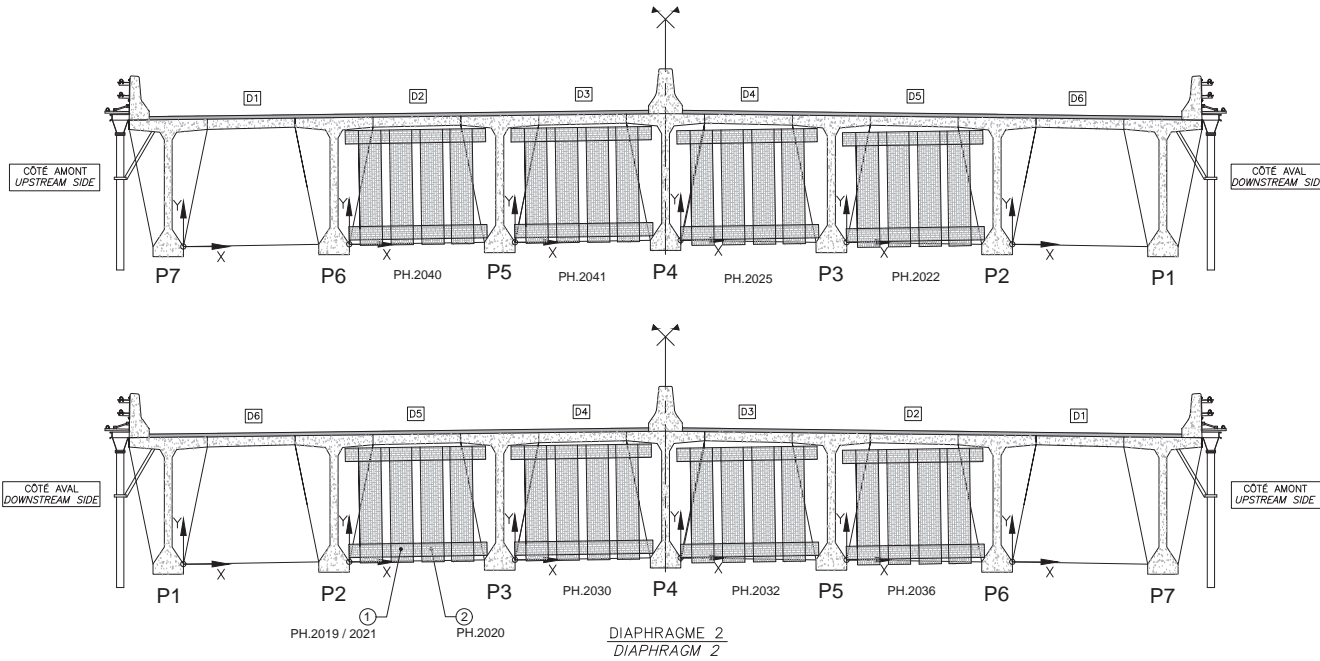
Section: SECTION 5
Date: 2017-06-09	Localisation: 40W-41W
Élément: RENFORT-PRFC DIAPH. 2

RÉFÉRENCE	COMMENTAIRE
1	L1 - BULLE 100x100 (CEC = 3)
2	L1 - DECOLL 125x50 (CEC = 3)

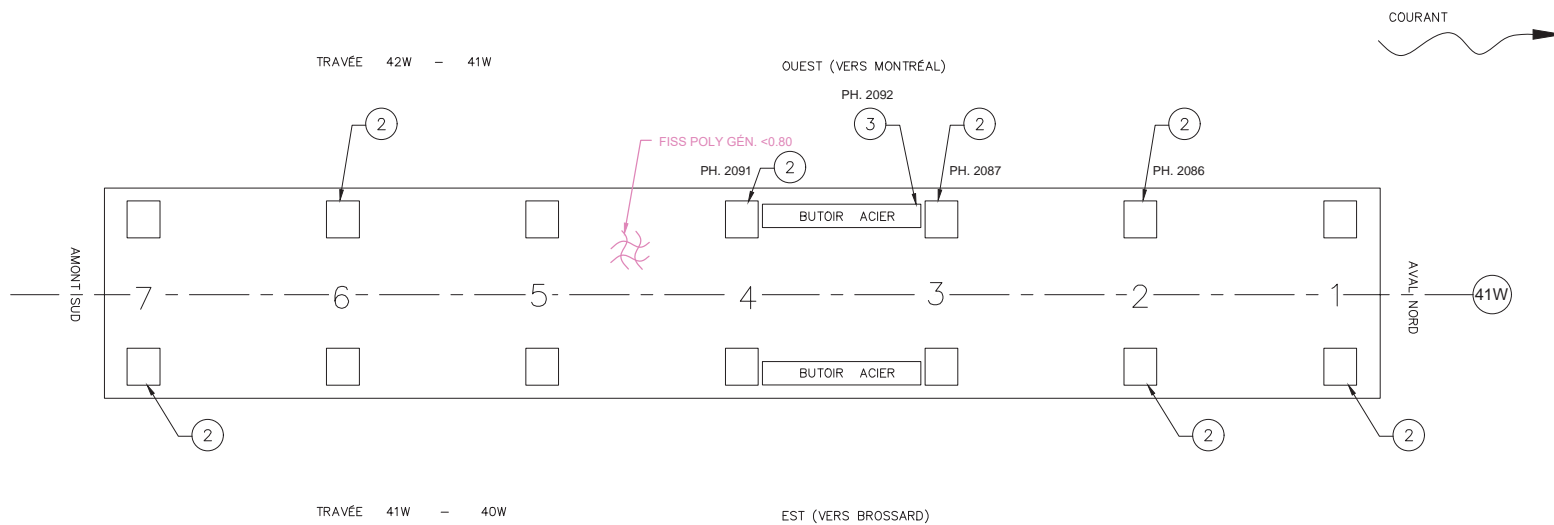
Section: SECTION 5		
Date:		2017-06-09 2017-06-12	2017-07-27		Localisation: 41W		
				Élément: APPAREILS D'APPUI

1. RENFLEMENT MOYEN
2. RENFLEMENT LÉGER
3. UN BOULON MANQUANT AU NIVEAU DES CALES D'AJUSTEMENT DE LA BUTÉE

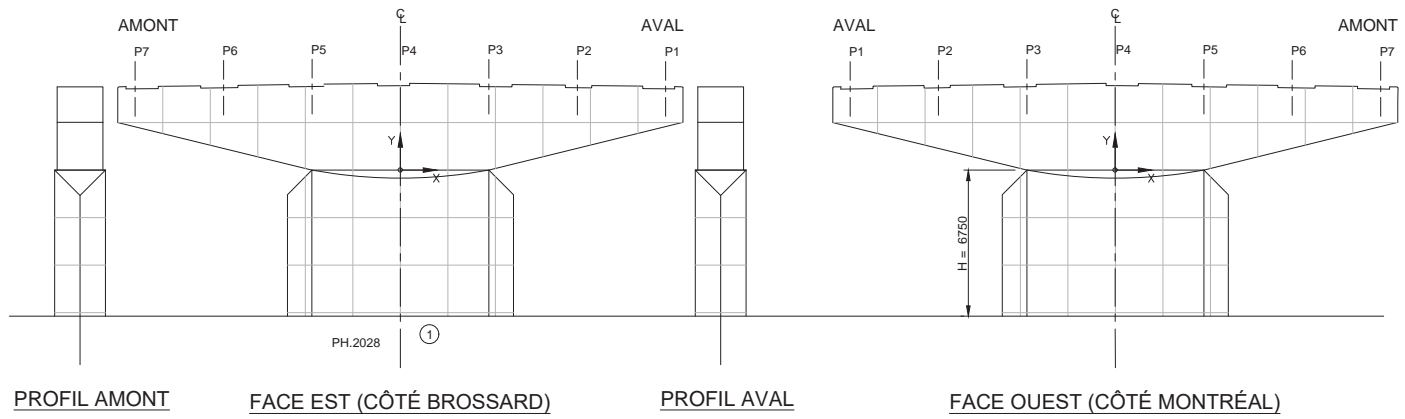
Commentaire(s):  
 FÛT : FISS POLY <0.10 GÉN.  
 CHEVÊTRE : FISS POLY <0.10 GÉN.  
 CHEMISAGE : CORROSION MOYENNE GÉN.

1. INSPECTION VISUELLE (NIVEAU D'EAU INSUFFISANT POUR BARGE)

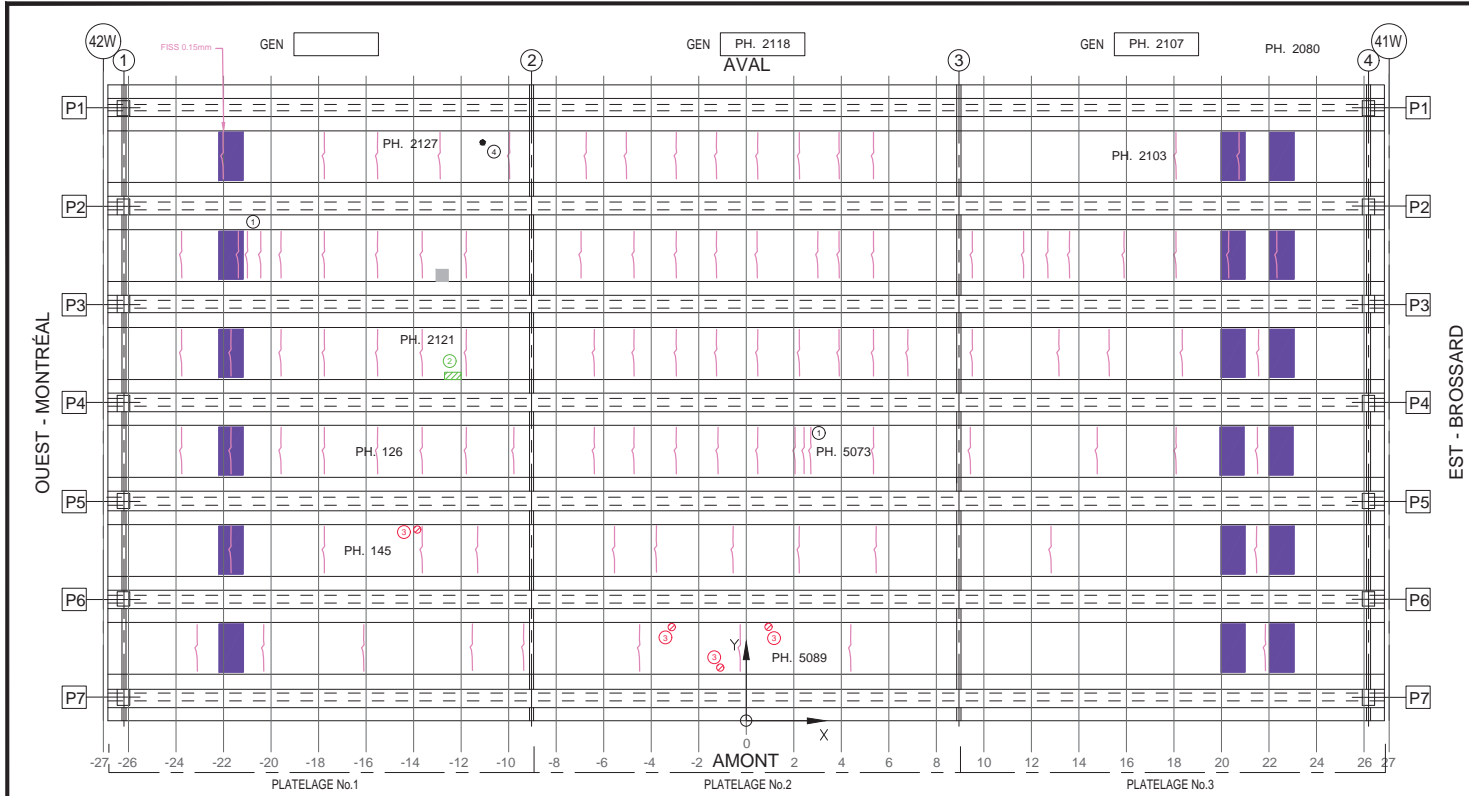
- 1. N1 - FISS L CAB (3)
- 2. DEL 700x300 + AVC
- 3. ECL 300Ø
- 4. ANCRAGE ABANDONNÉ

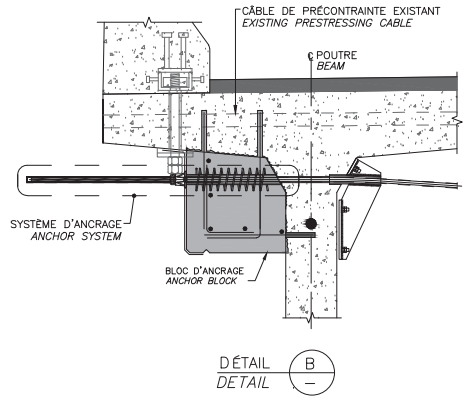
RÉFÉRENCE	COMMENTAIRE
1	O2 - ANC MANQ (1)
2	FUITE DE GRAISSE

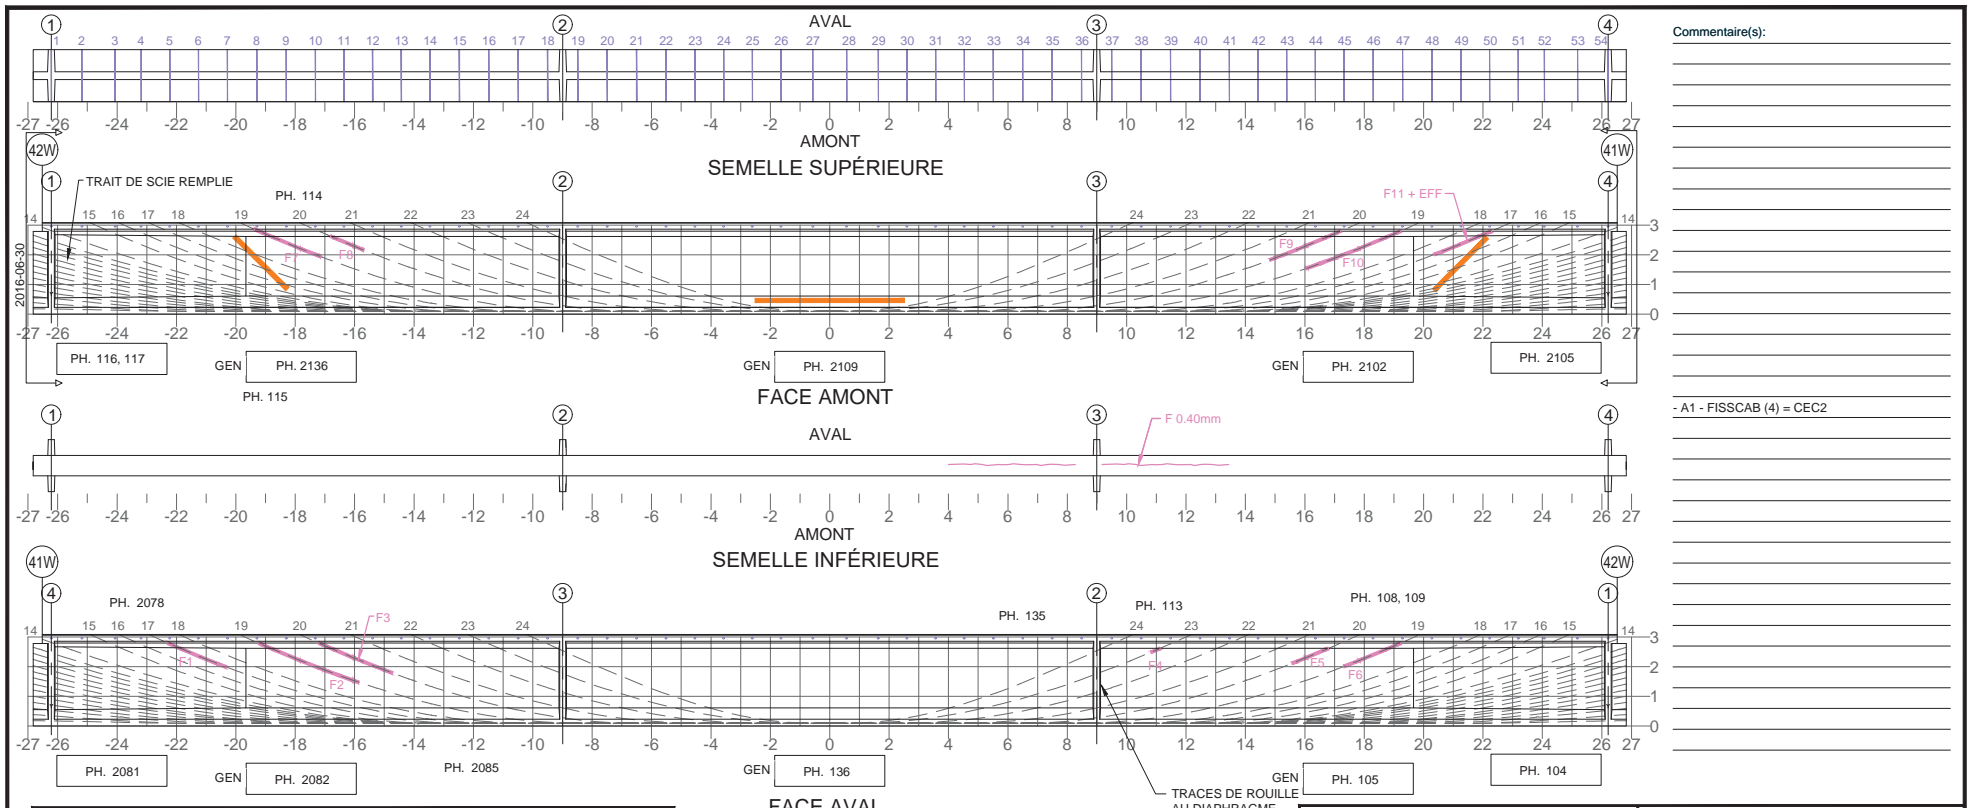
- A1 - FISSCAB (4) = CEC2

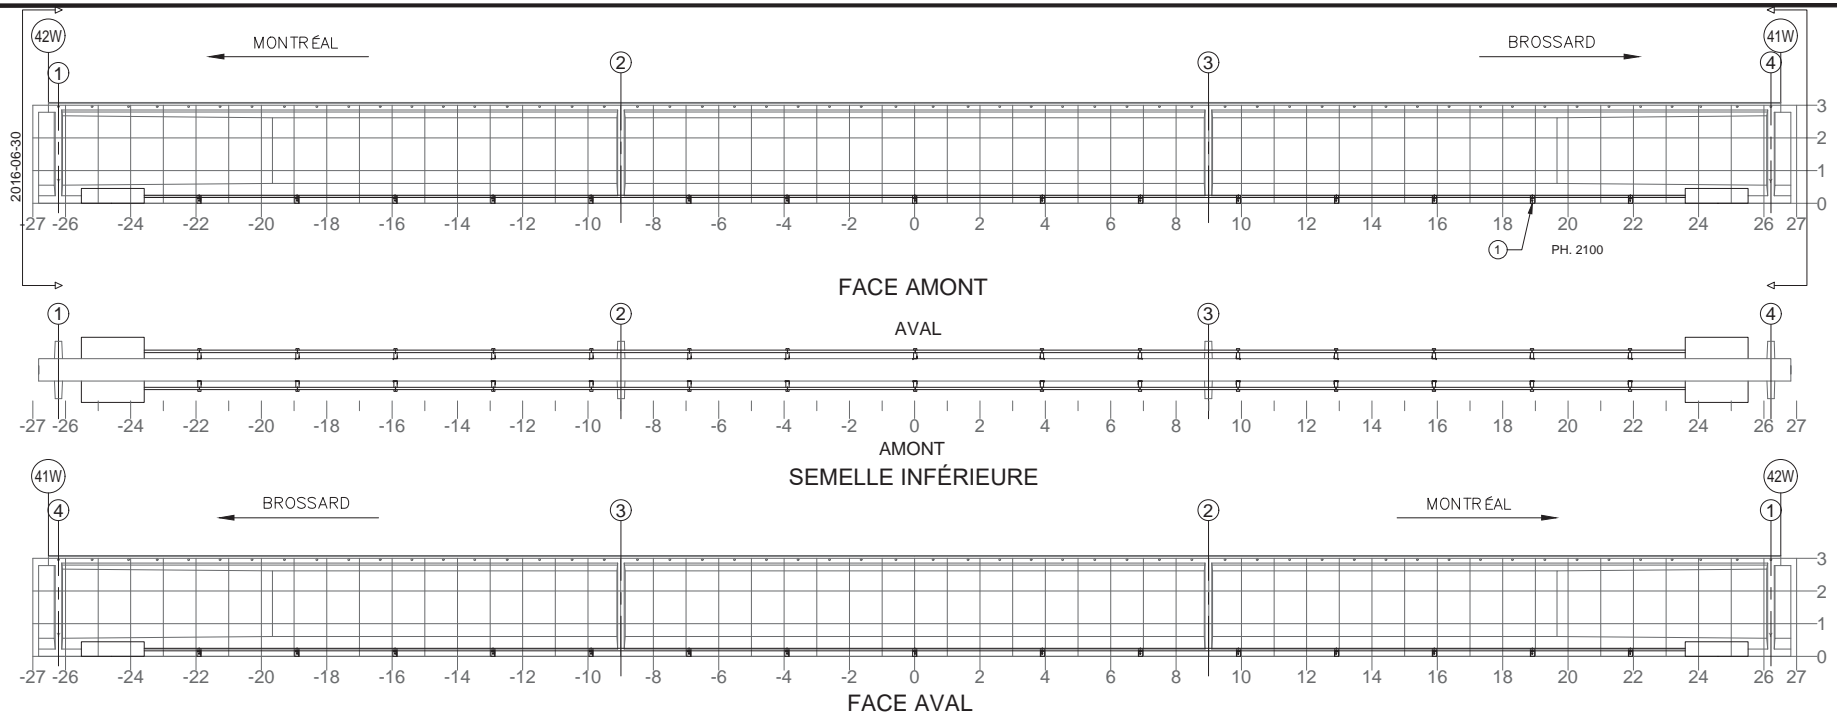
Inspection des sections 5,6 et 7 du pont Champlain 2015-2018 No. Contrat: 62450	
Inspecté par: P.L. [redacted] J.V. [redacted]	Section: SECTION 5
Date: 2017-06-12 2017-06-15	Localisation: 41W-42W
	Élément: RENFORT-PTE P1

RÉFÉRENCE	COMMENTAIRE
	AUCUN DÉFAUT
①	B4- PERTE COUS ( CEC = 2)

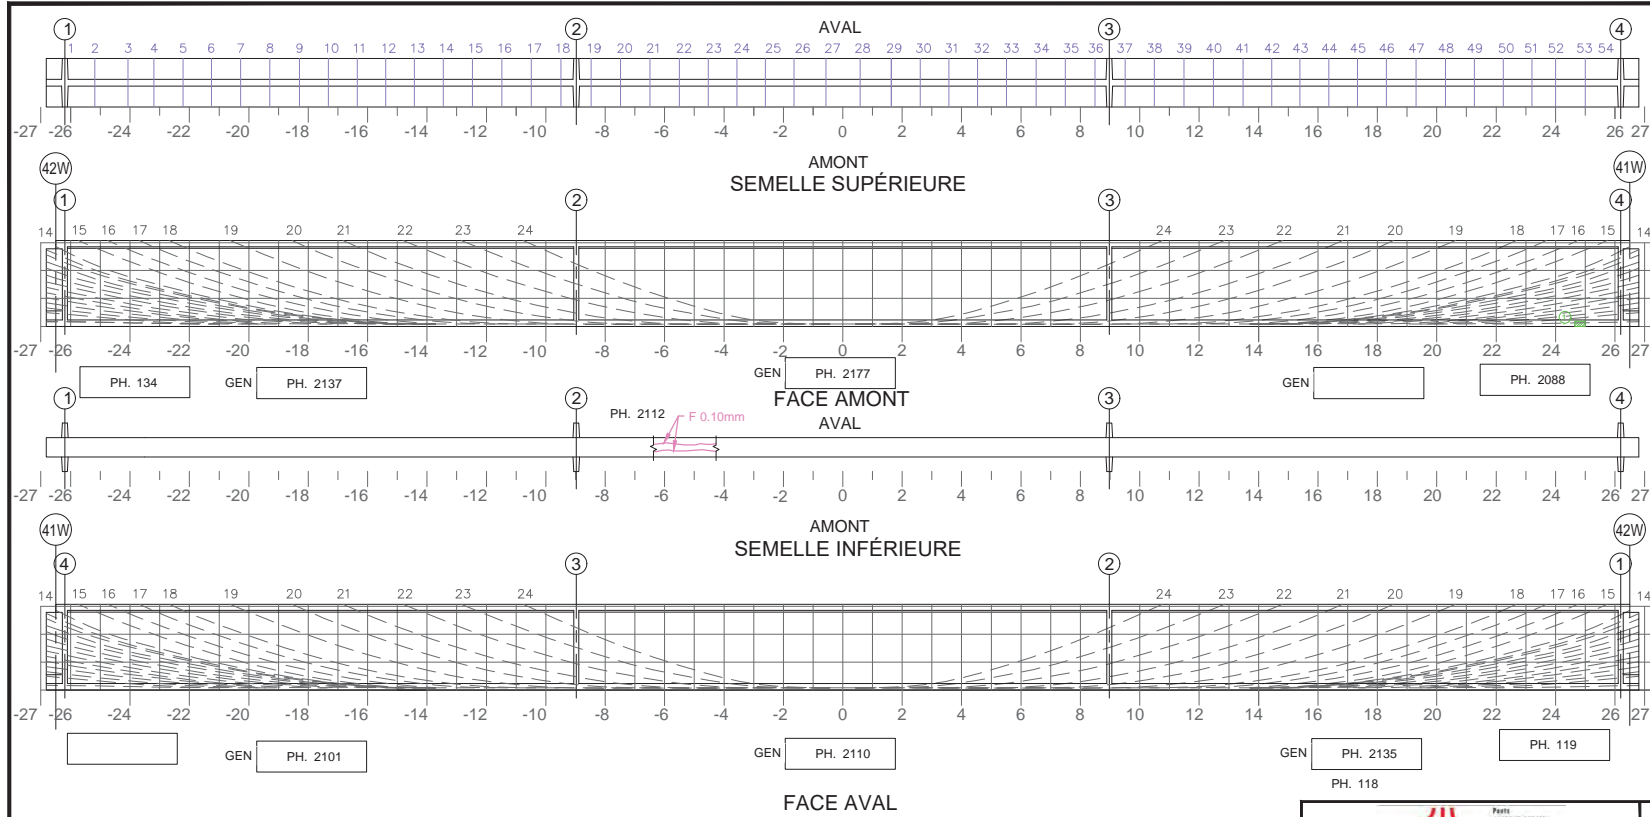
1. A2 - DEL + AVC 150x75

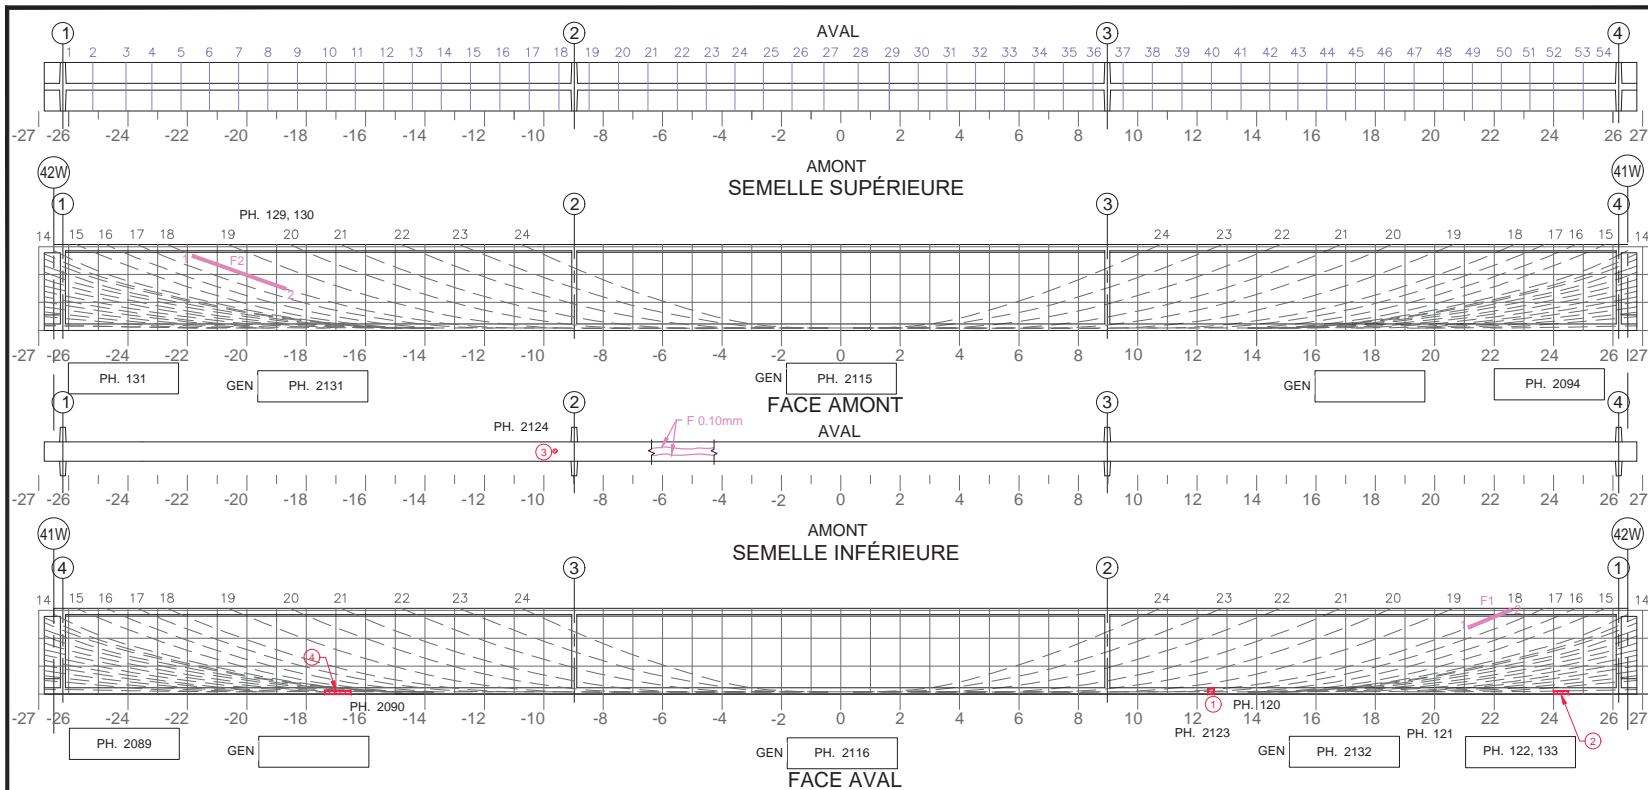
Inspecté par: P.L. [redacted] J.V. [redacted]  
 Date: 2017-06-12 2017-06-15  
 Section: SECTION 5  
 Localisation: 41W-42W  
 Élément: POUTRE P3

- ECL 200x200
- ECL 500x100 + AVC
- ECL 150Ø
- A2 - AVC 100x300

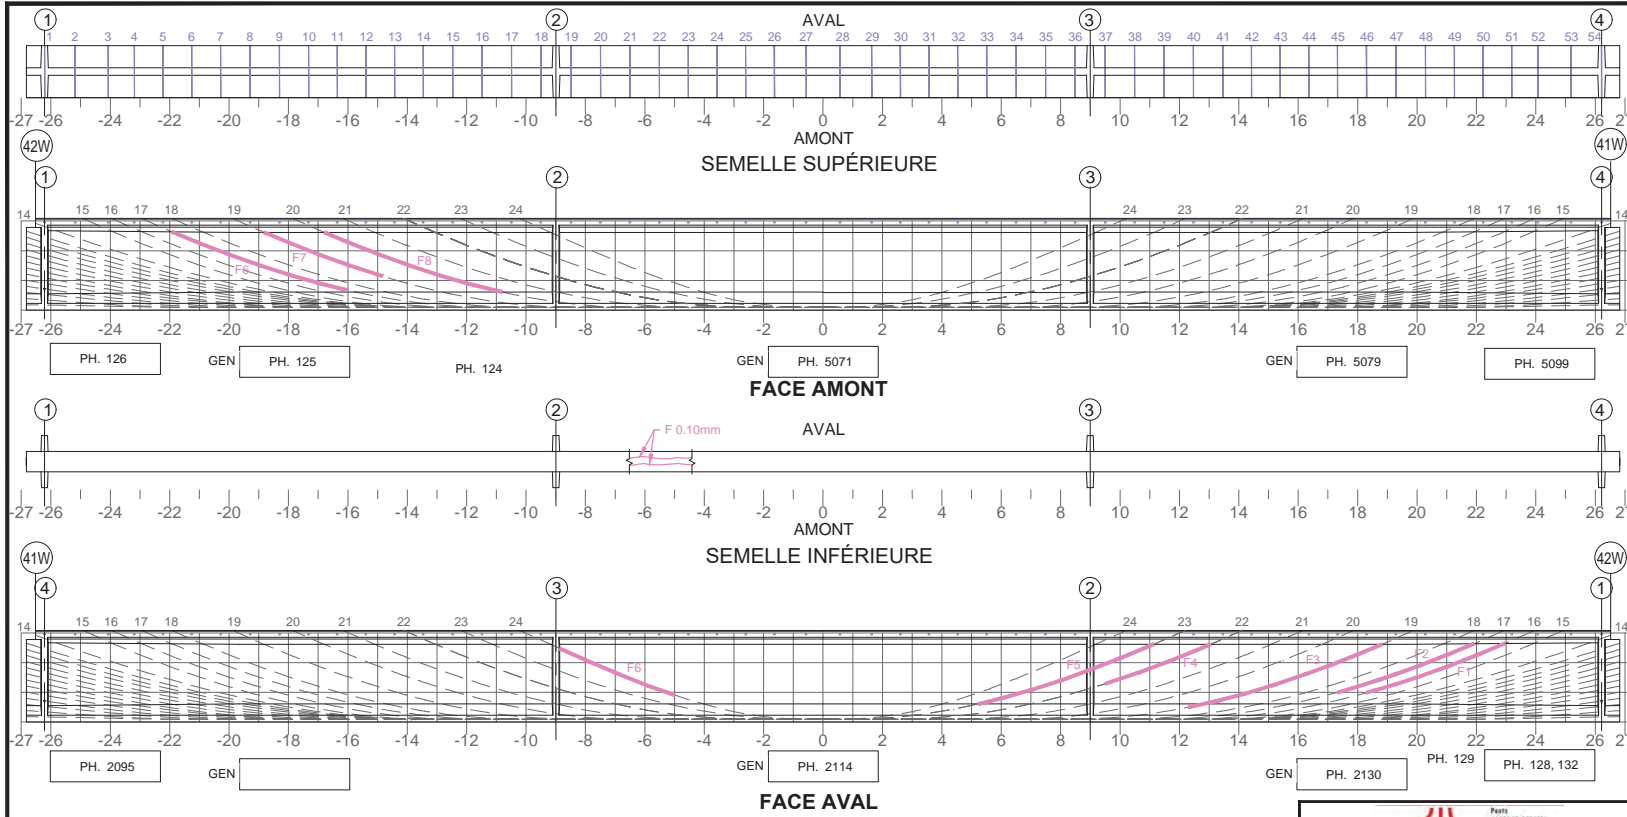
A1 - CEC=1, FISS LCAB (5 OU +)

(\*) FISSURE ANCIENNEMENT LOCALISÉE VISUELLEMENT, MAINTENANT CACHÉE PAR LE PRFC

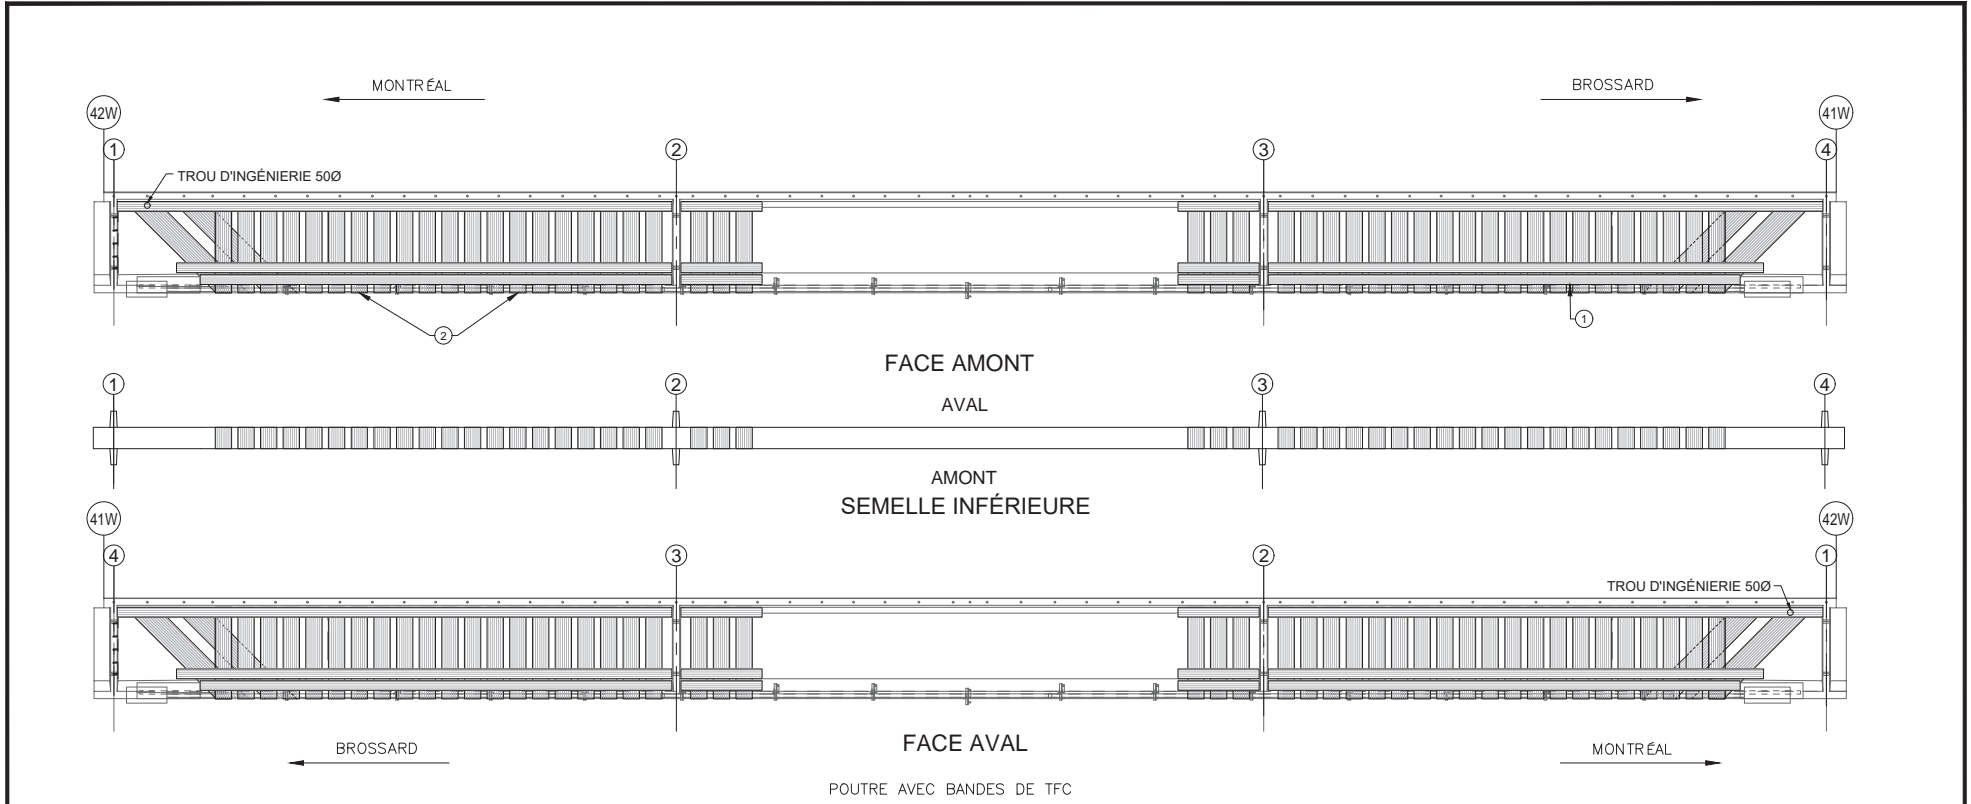
RÉFÉRENCE	COMMENTAIRE
1	TROUS POUR PTE ADD (TROUS D'INGÉNIERIE APPROUVÉS PAR LE CONCEPTEUR DU PRFC)
2	BULLES REMPLIES

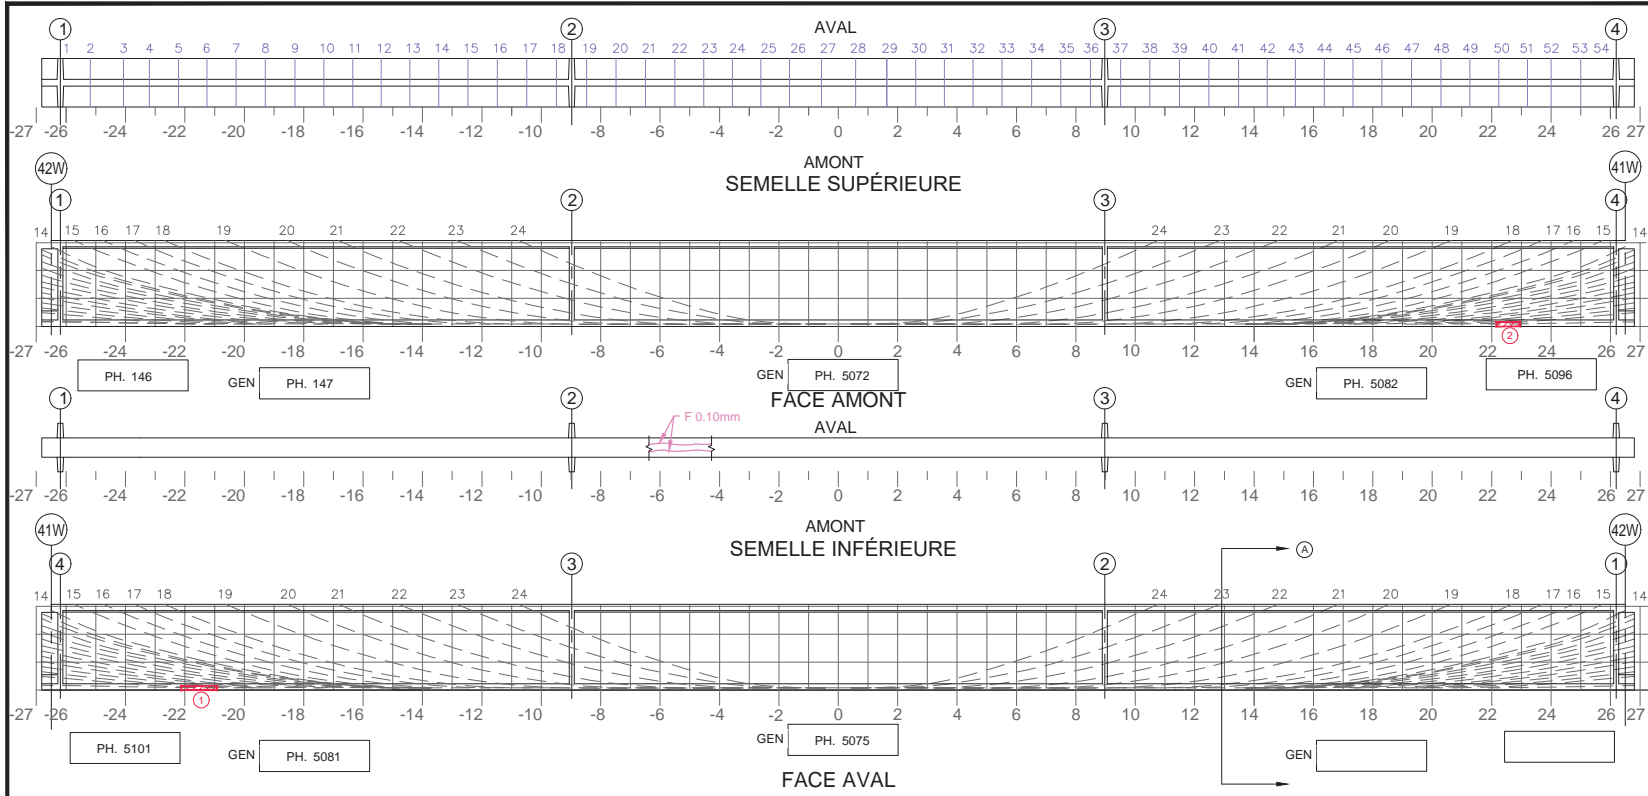
1. ECL + DEL 1200x150 + AVC
2. ECL 800x150 + AVC

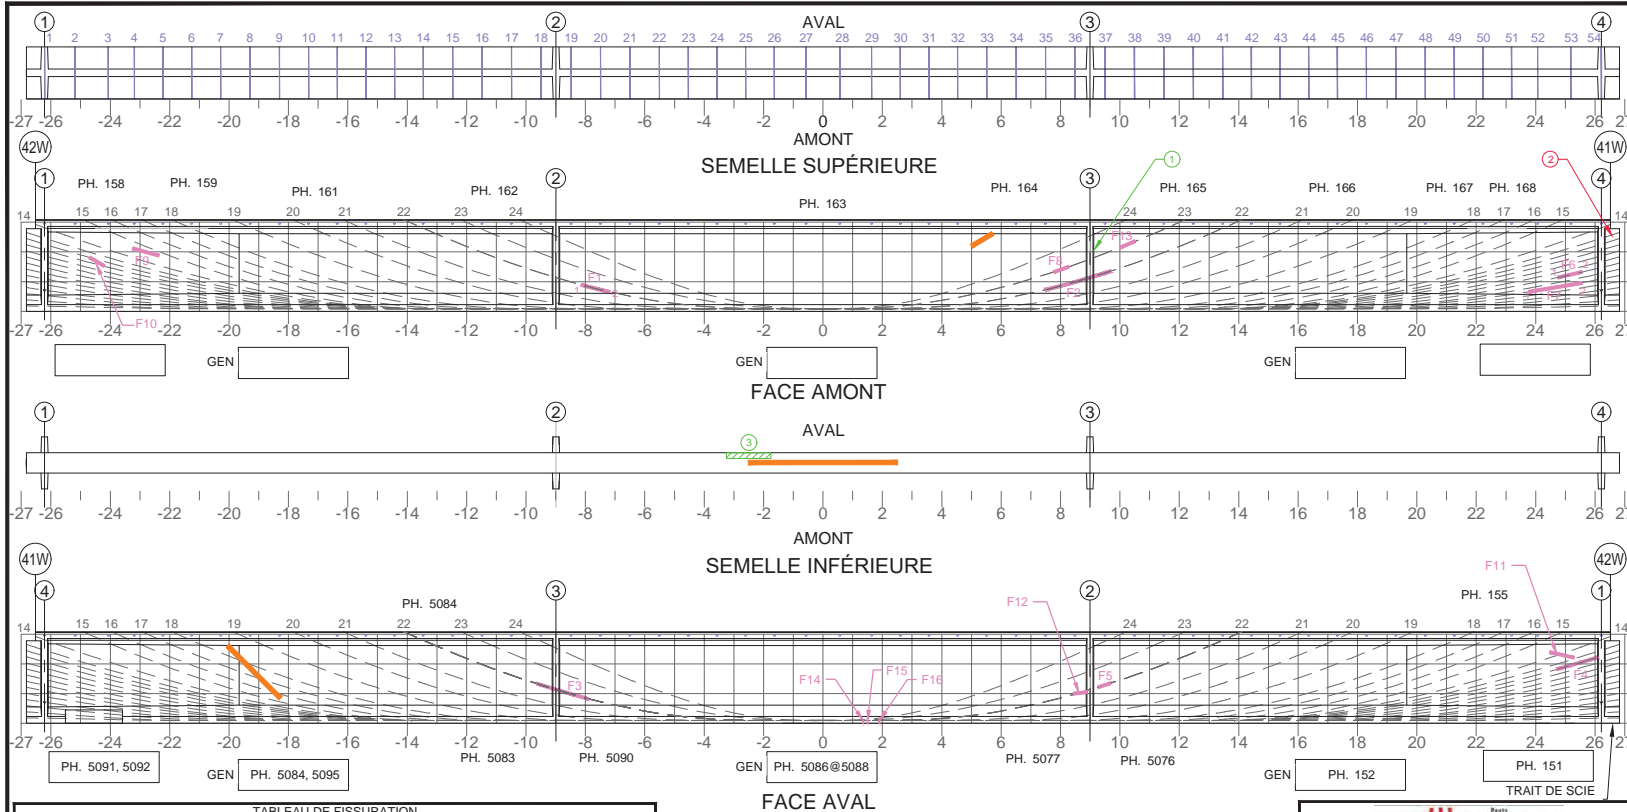
- Commentaire(s):
1. DEL 100x100
  2. ECL 300x300 + AVC
  3. DEL 1500x120

A1 - CEC=1, FISS LCAB (5 OU +)  
 A2 - FISS FLEX ( RETRAIT ) CEC 1

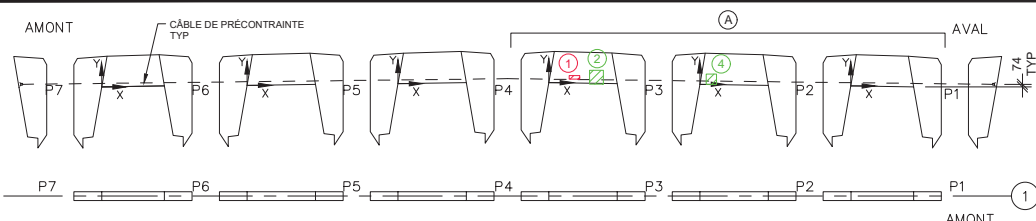
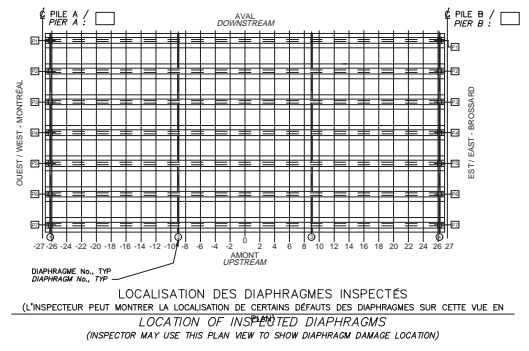
- Commentaire(s):
- 1. ECL 300x100 + AVC
  - 2. DEL 400x400
  - 3. ECL 150Ø x15 PROF.
  - 4. DEL 150X200
  - 5. AVC 150Ø
  - 6. ECL 150Ø
- A : É.I. ACCÈS RESTREINT CAUSÉ PAR TM +DRAINS
