No. Contrat: 62450

CONSORTIUM 					
Inspection des sections 5, 6 et 7 du pont Champlain 2015-2018				No. Contrat: 62450			
Élément	Total Inspecté	Unité	État du matériau				
			A	B	C	D	CEC
POUTRE P2	415	m <sup>2</sup>	93	8	1	0	
Inspecté par:		A.F.		P.L.			
Date:		2017-07-18		2017-07-19			
Section:			SECTION 5				
Localisation:			30W-31W				
Élément:			POUTRE P2

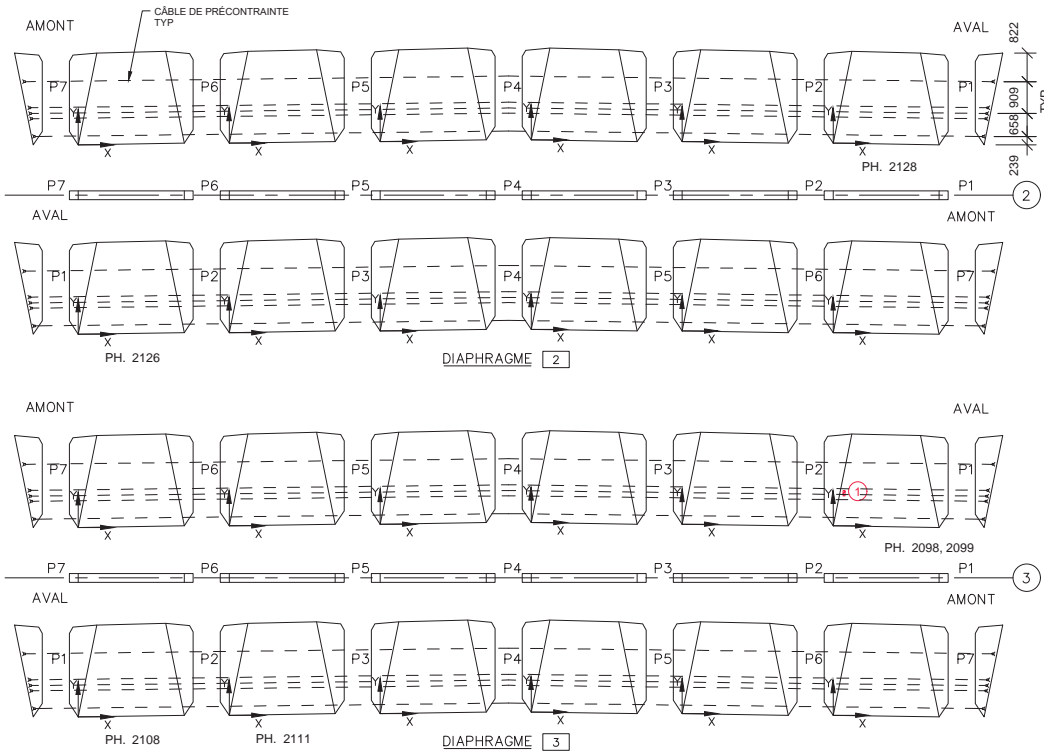
Commentaire(s):  
 1. ECL 60x150 + AVC

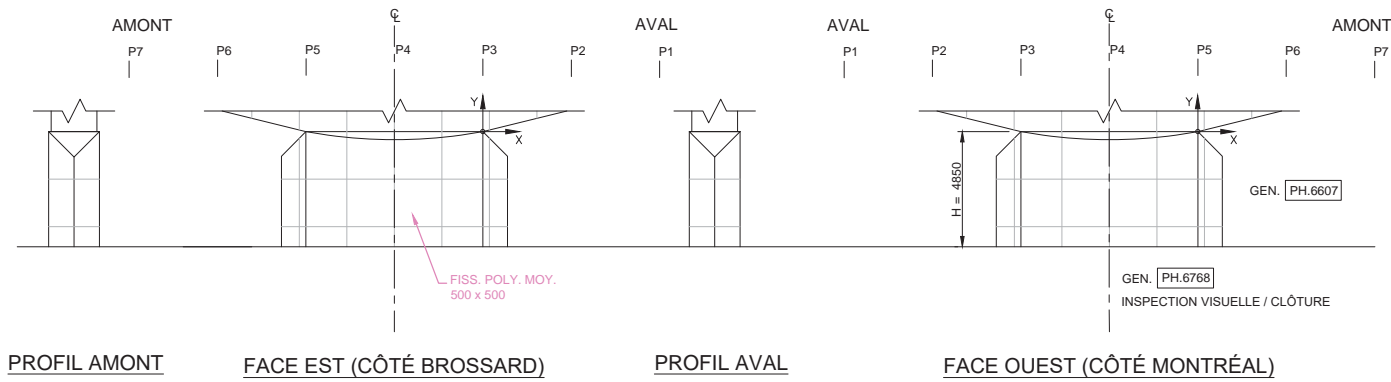
Commentaire(s):  
FISS POLY GÉN. <math>-0.3 +</math> EFFLORESCENCE

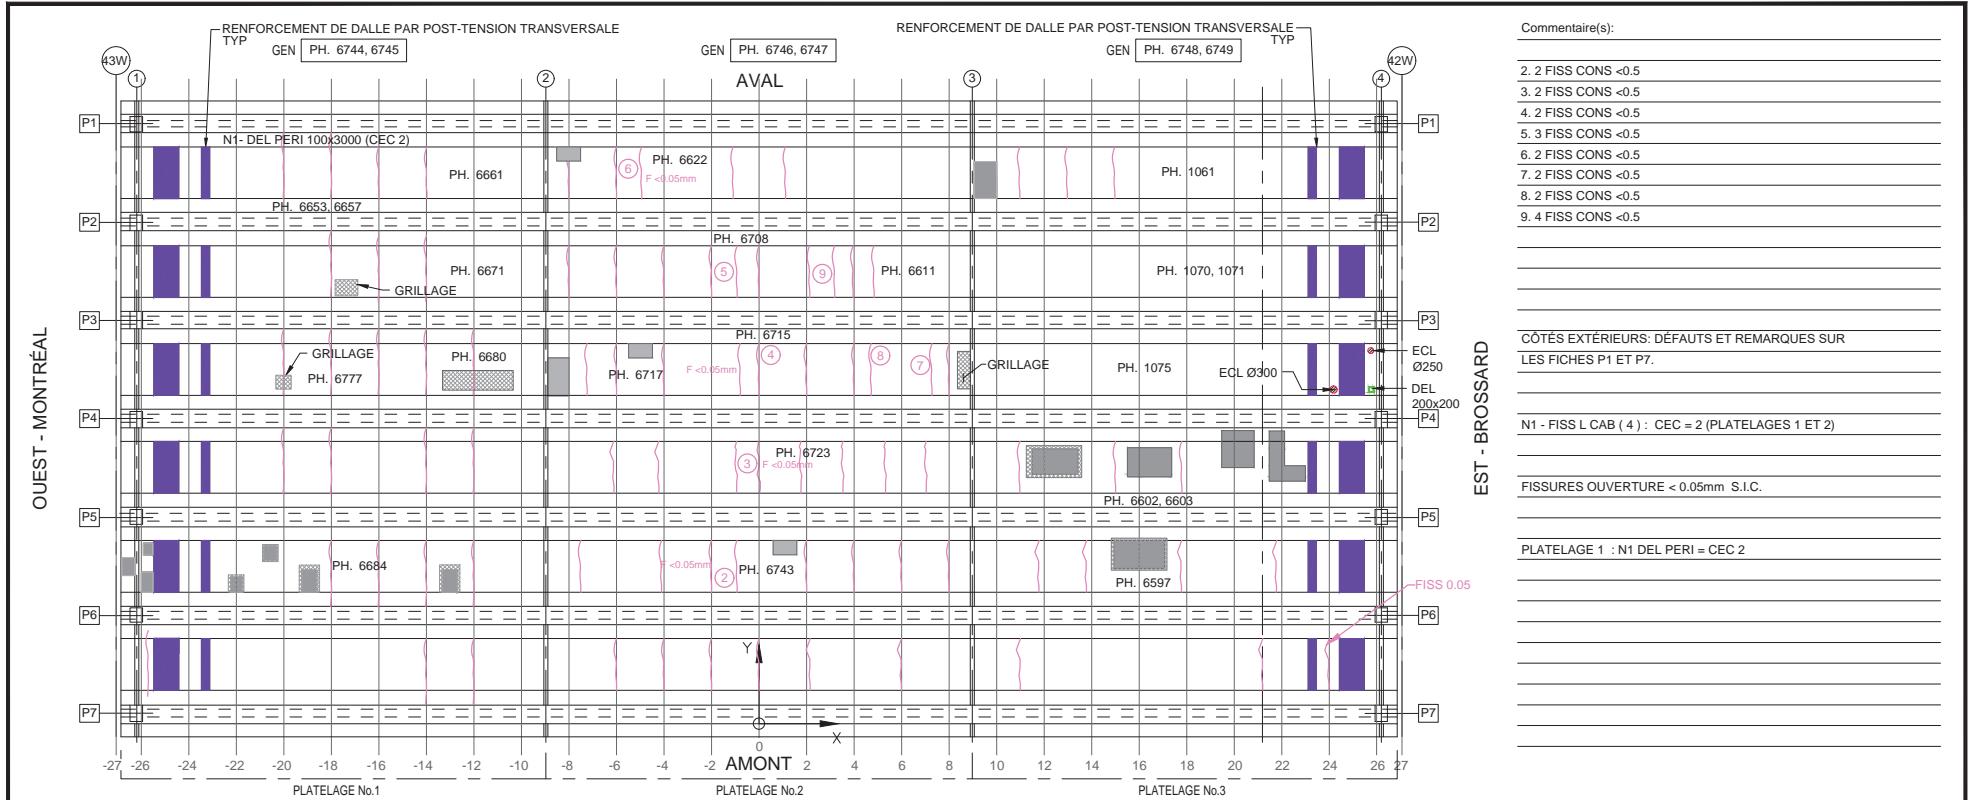
- 2. 2 FISS CONS <0.5
- 3. 2 FISS CONS <0.5
- 4. 2 FISS CONS <0.5
- 5. 3 FISS CONS <0.5
- 6. 2 FISS CONS <0.5
- 7. 2 FISS CONS <0.5
- 8. 2 FISS CONS <0.5
- 9. 4 FISS CONS <0.5

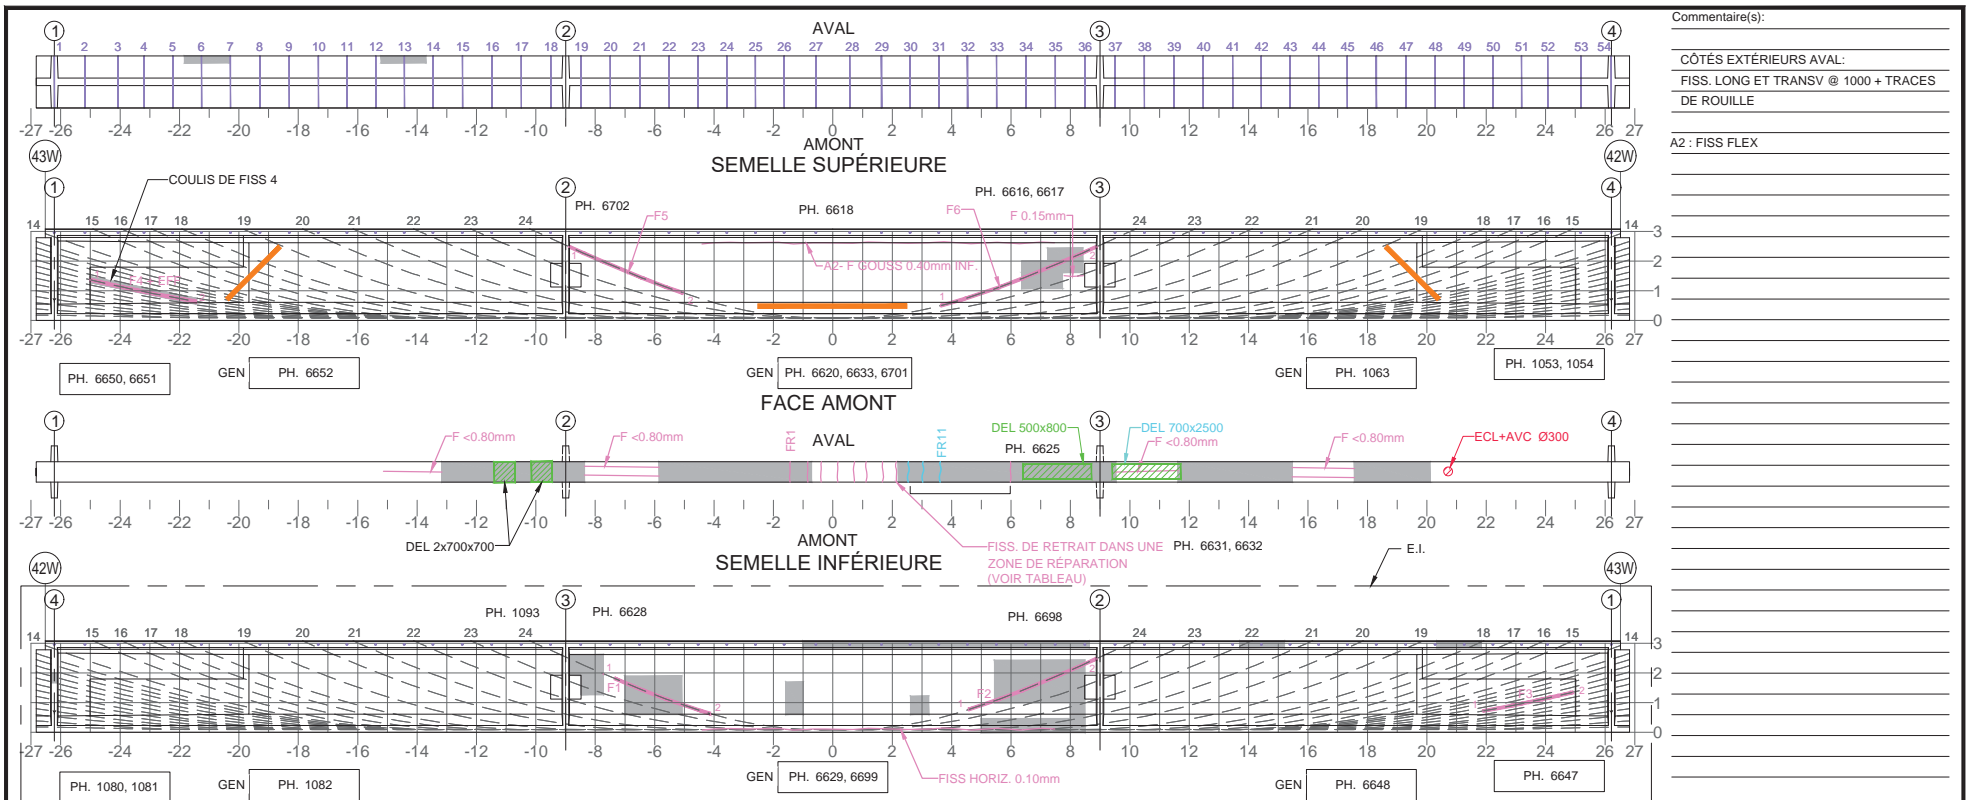
CÔTÉS EXTÉRIEURS AVAL:  
FISS. LONG ET TRANSV @ 1000 + TRACES DE ROUILLE

Fissure	Coordonnées début (1)		Coordonnées fin (2)		Ouverture Max. (mm)	Longueur (m)	# Câble
	X	Y	X	Y			
F1	-7.35	1.82	-4.12	0.63	0.80	3.66	24 ( )
F2	4.57	0.77	8.89	2.49	0.10	4.65	24 ( )
F3	21.89	0.72	24.93	1.35	0.25	3.10	9 ( )
F4	-25.00	1.38	-21.42	0.64	0.15	3.66	9 ( )
F5	-8.89	2.49	-5.04	0.92	0.90	4.15	24 ( )
F6	3.33	0.42	8.89	2.49	0.80	5.63	24 ( )
FR1	-1.40	0	-1.40	0.17	0.10	0.17	
FR2	-0.92	0	-0.92	0.17	0.10	0.17	
FR3	-0.36	0	-0.36	0.17	0.10	0.17	
FR4	-0.01	0	-0.01	0.17	0.10	0.17	
FR5	0.57	0	0.57	0.17	0.10	0.17	
FR6	1.03	0	1.03	0.17	0.10	0.17	
FR7	1.43	0	1.43	0.17	0.10	0.17	
FR8	1.87	0	1.87	0.17	0.10	0.17

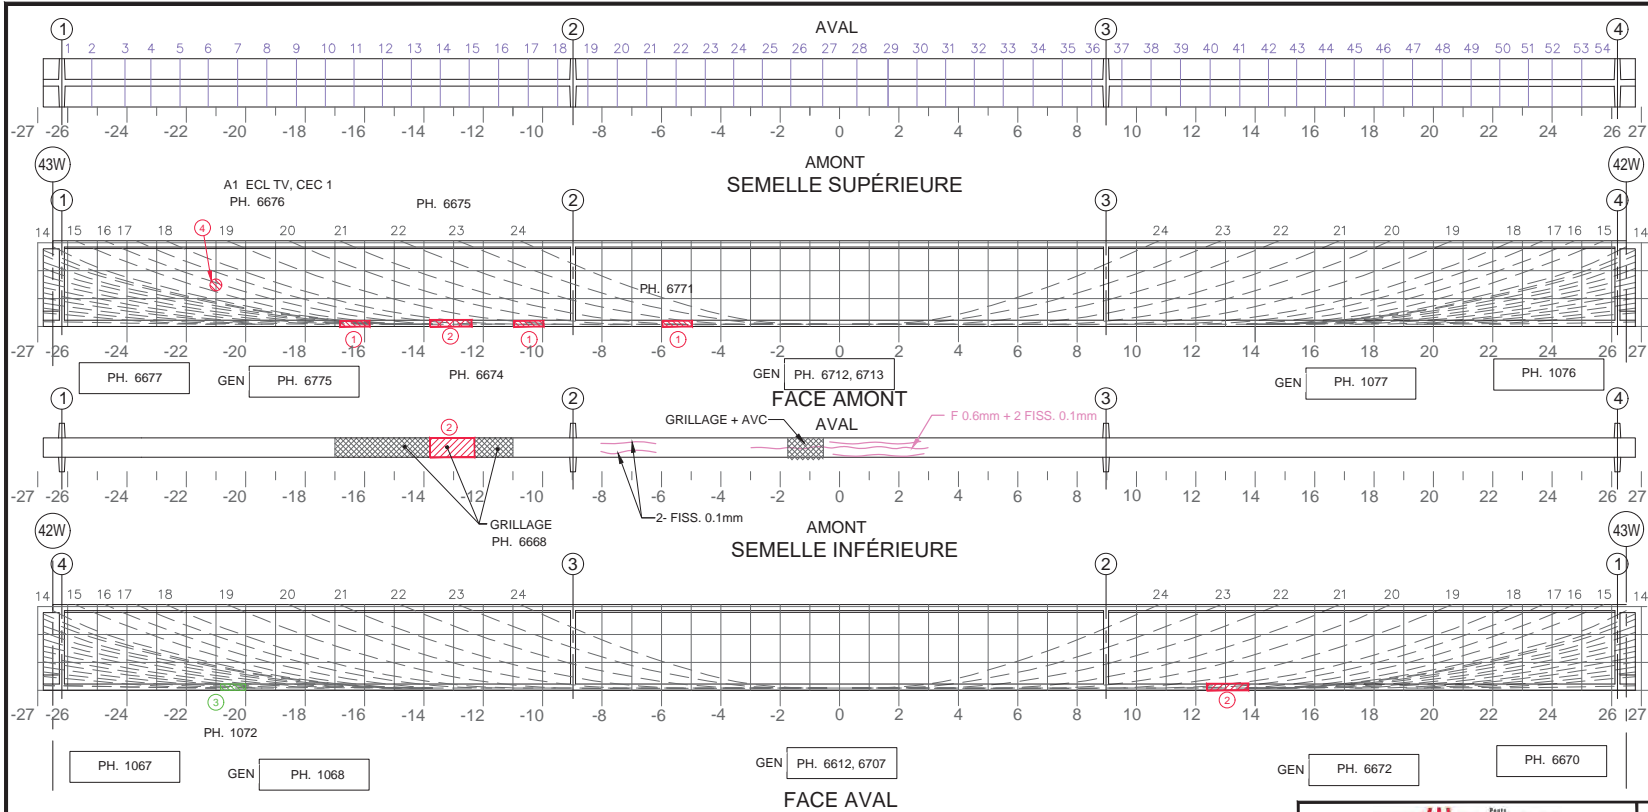
- Commentaire(s):
- ECL 1000X200 + AVC + GRILLAGE
  - ECL + AVC 1500X800 + UNE GAINÉ VISIBLE CORRODÉE (GRILLAGE)
  - DEL 100x600
  - OUVERTURE 2000 NON REMPLIE
  - + 1 TORON AVEC CORROSION MOYENNE
- A1 : ECL TV CEC=1

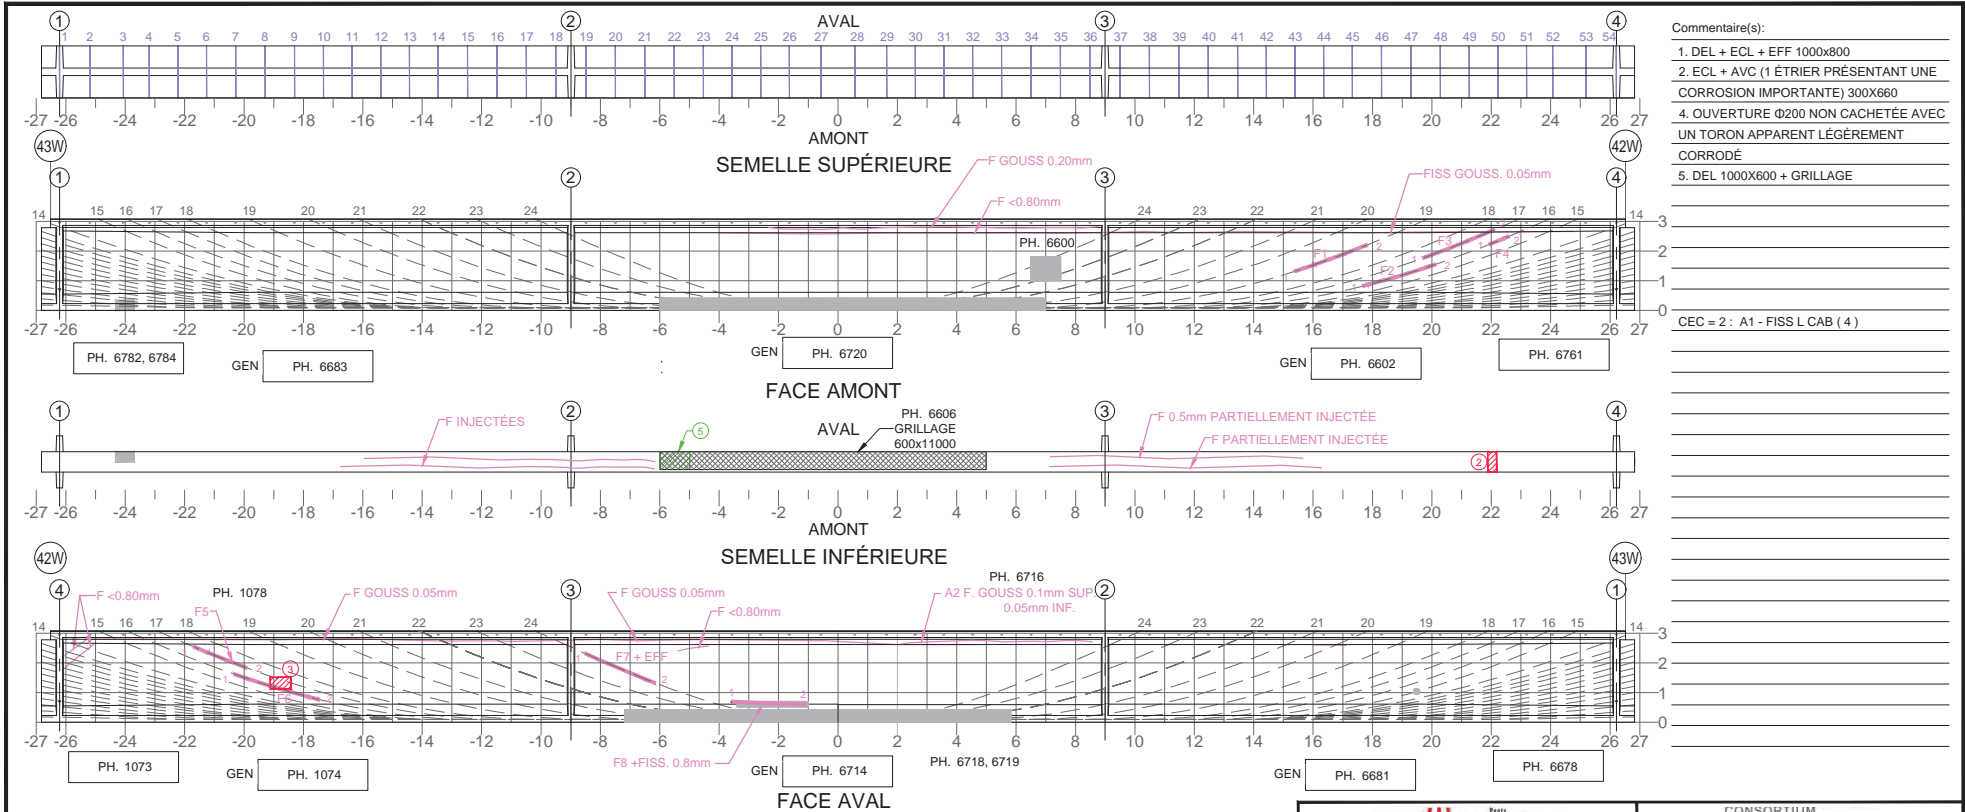
1. DEL + ECL + EFF 1000x800
2. ECL + AVC (1 ÉTRIER PRÉSENTANT UNE CORROSION IMPORTANTE) 300X660
4. OUVERTURE Ø200 NON CACHETÉE AVEC UN TORON APPARENT LÉGÈREMENT CORRODÉ
5. DEL 1000X600 + GRILLAGE

TABLEAU DE FISSURATION							
Fissure	Propriétés de la fissure				Ouverture Max. (mm)	Longueur (m)	# Câble
	Coordonnées début (1)		Coordonnées fin (2)				
	X	Y	X	Y			
F1	15.08	1.20	17.92	2.05	0.15	2.60	19
F2	17.82	0.80	20.12	1.54	0.40	2.56	16
F3	19.70	1.76	21.85	2.85	0.50	2.60	17
F4	21.93	2.22	22.59	2.49	0.05	0.71	16
F5	-21.70	2.54	-19.91	1.84	0.35	1.92	17
F6	-20.63	1.62	-17.46	0.77	0.50	3.00	16
F7	-8.52	2.32	-6.09	1.32	0.25	2.60	24
F8	-3.59	0.70	-1.09	0.60	0.80	2.50	24

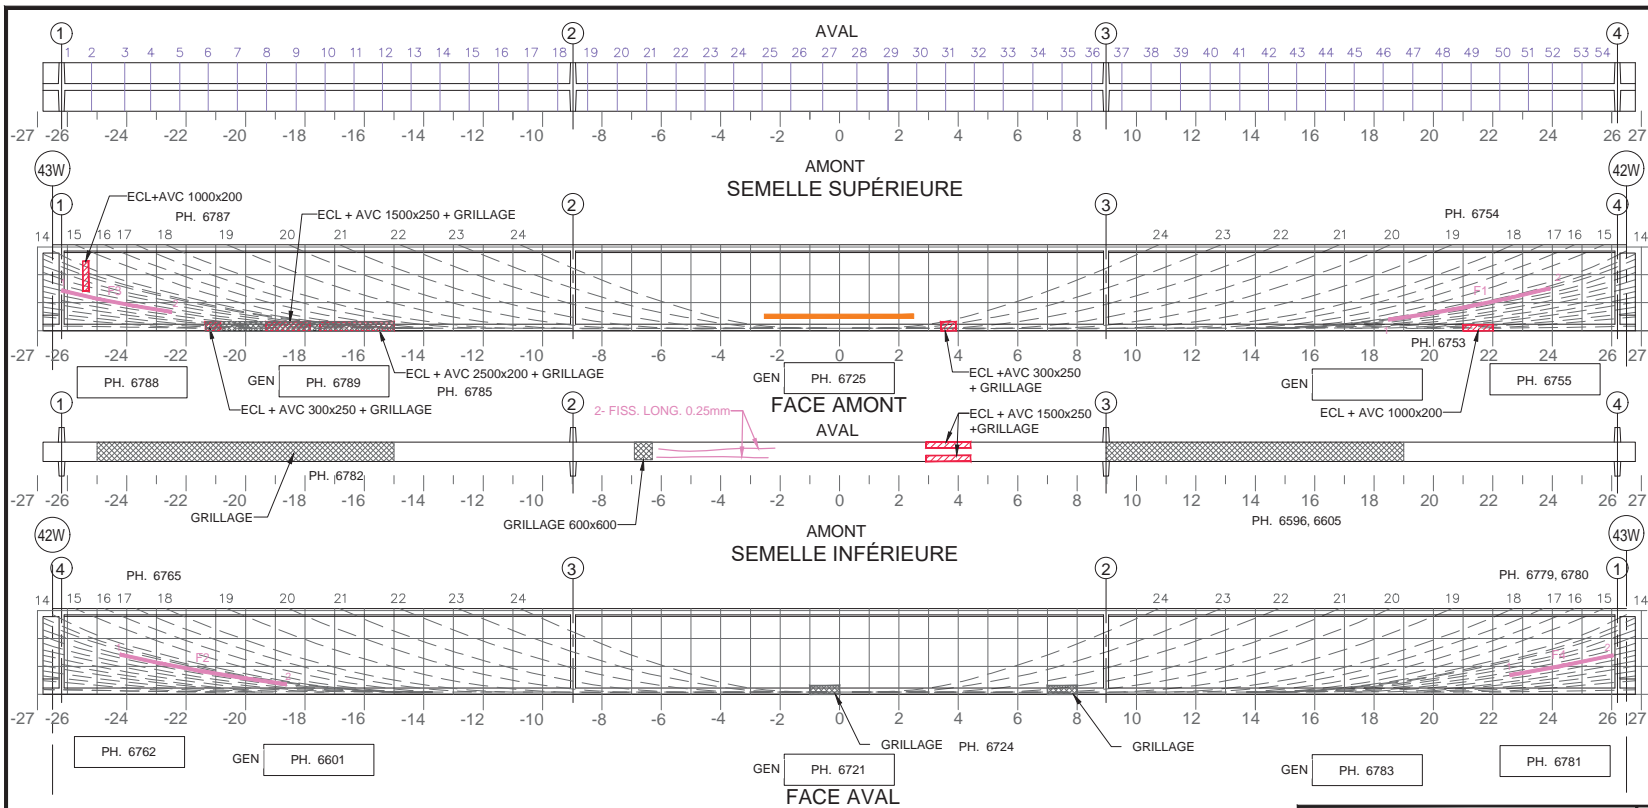
A1 - FISS LCAB(3) = CEC 3

Fissure	TABLEAU DE FISSURATION					Longueur (m)	# Câble
	Propriétés de la fissure				Ouverture Max. (mm)		
	Coordonnées début (1)		Coordonnées fin (2)				
X	Y	X	Y				
F1	18.49	0.54	23.92	1.22	2.00	5.54	12
F2	24.23	1.22	18.63	0.51	2.00	5.69	11
F3	26.20	1.30	22.49	0.58	0.60	3.77	8
F4	22.07	0.43	26.05	1.26	0.60	3.55	8

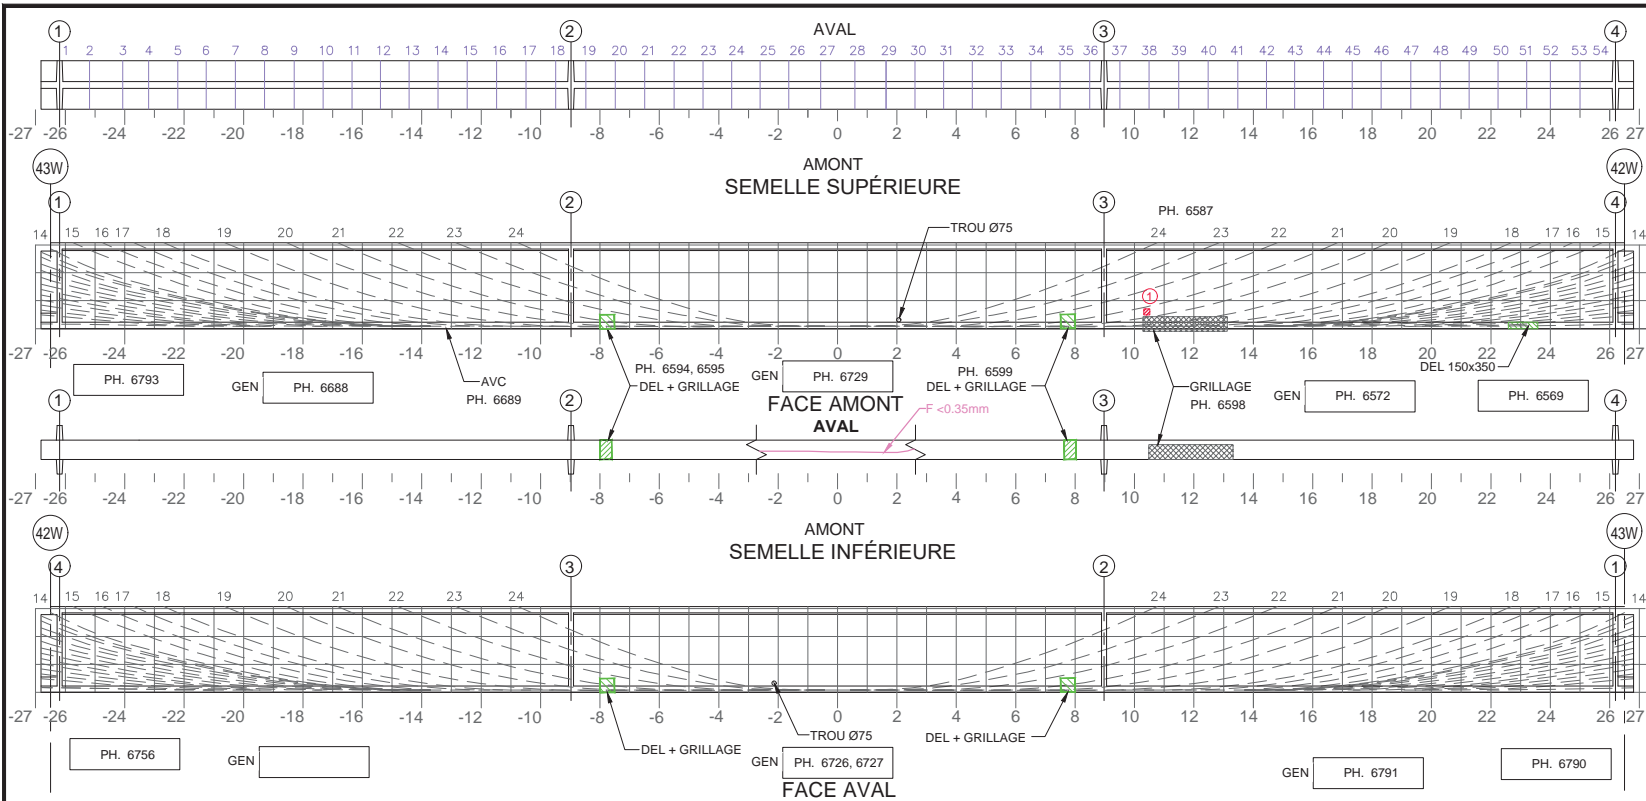
1 - ECL + AVC 200x200

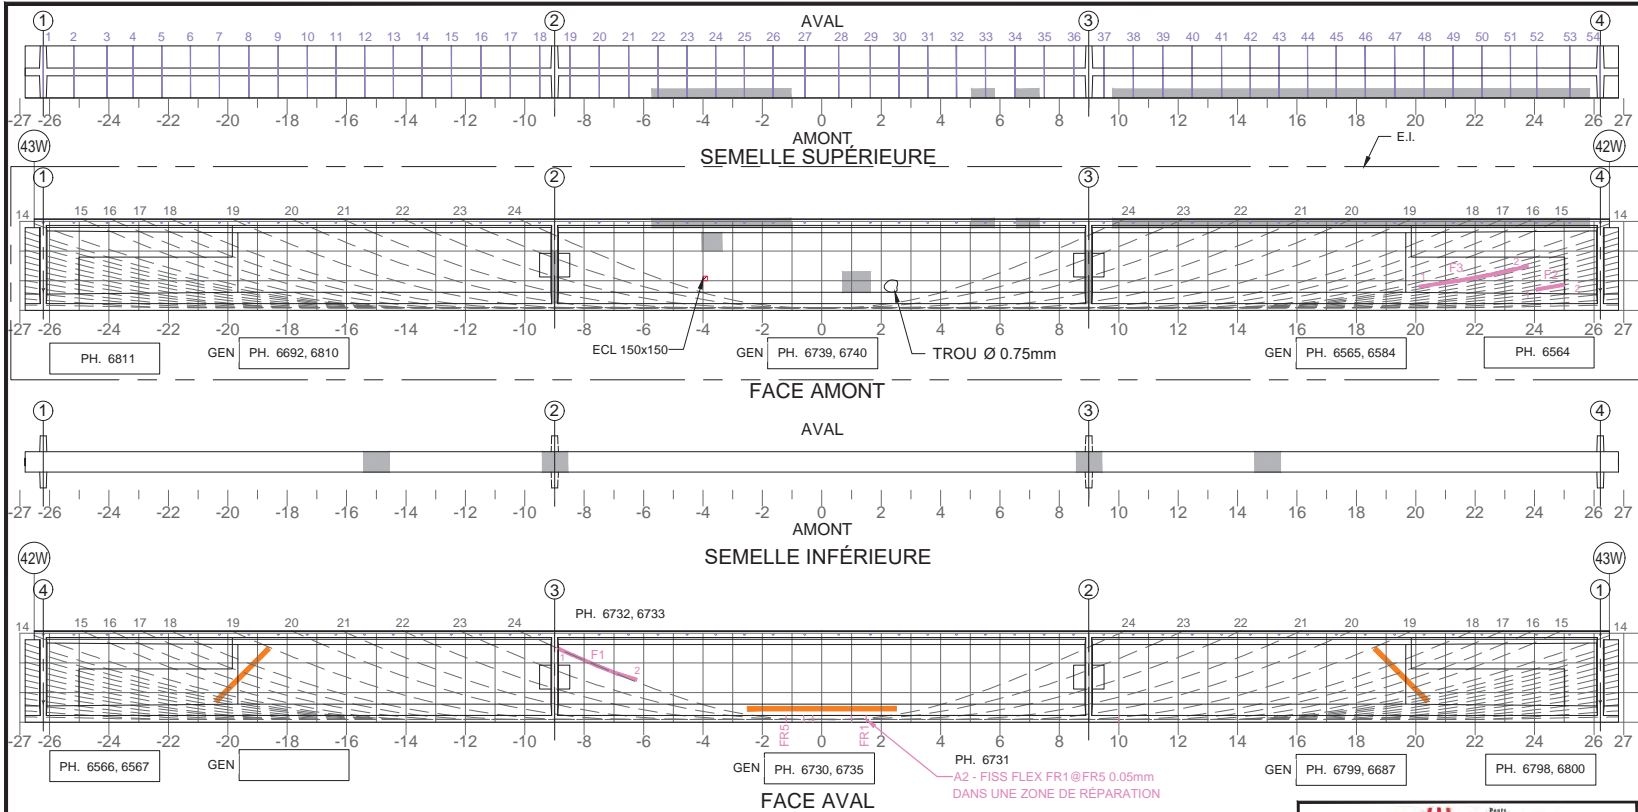
E.I. : PRÉSENCE D'UNE POUTRE AUXILIAIRE

TABLEAU DE FISSURATION							
Fissure	Propriétés de la fissure				Ouverture Max. (mm)	Longueur (m)	# Câble
	Coordonnées début (1)		Coordonnées fin (2)				
	X	Y	X	Y			
F1	-8.89	2.41	-6.23	1.44	0.10	3.10	24
F2	24.05	0.90	25.00	0.98	0.05	0.96	6
F3	20.11	0.80	23.78	1.50	0.05	3.74	12
FR1	1.50	0	1.50	0.18	0.05	0.18	-
FR2	1.00	0	1.00	0.18	0.05	0.18	-
FR3	-0.30	0	-0.30	0.18	0.05	0.18	-
FR4	-0.60	0	-0.60	0.18	0.05	0.18	-
FR5	-1.20	0	-1.20	0.18	0.05	0.18	-

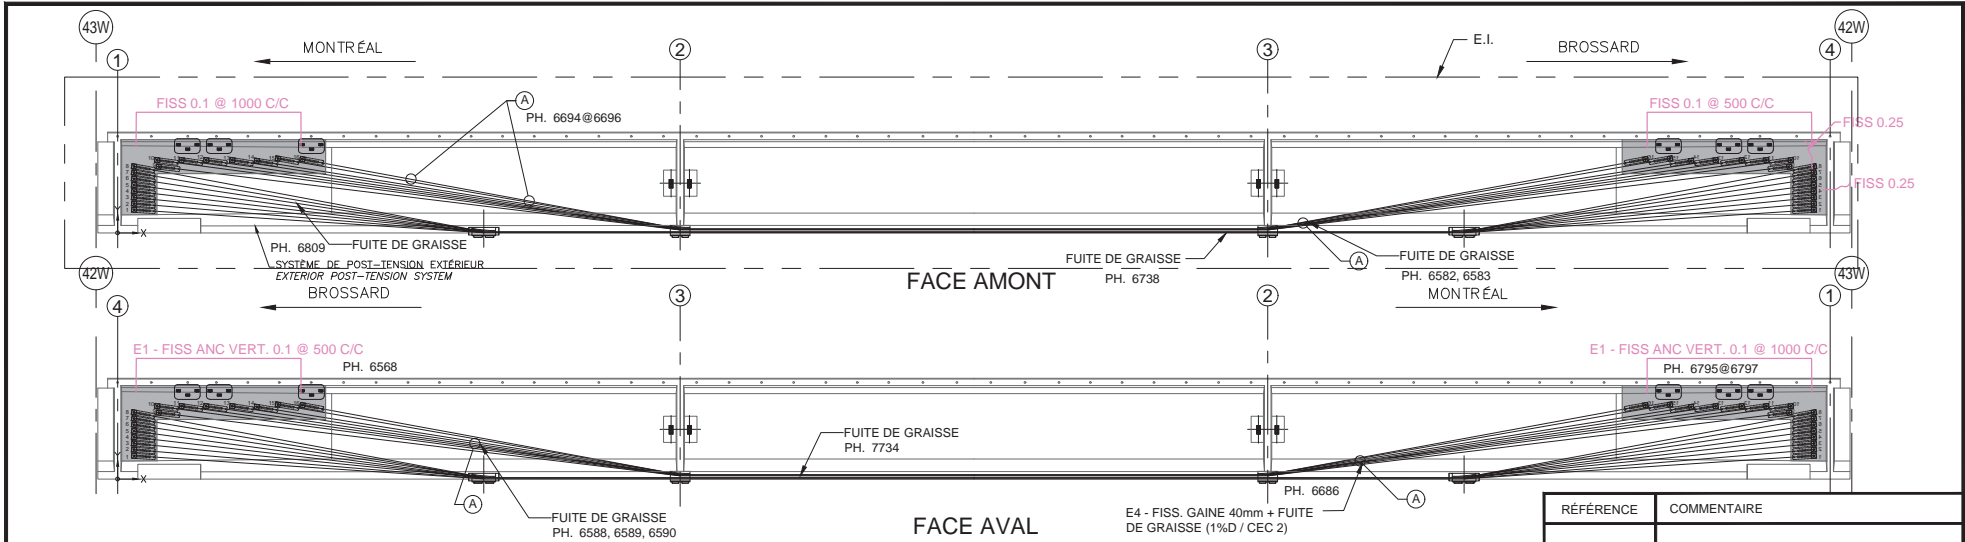
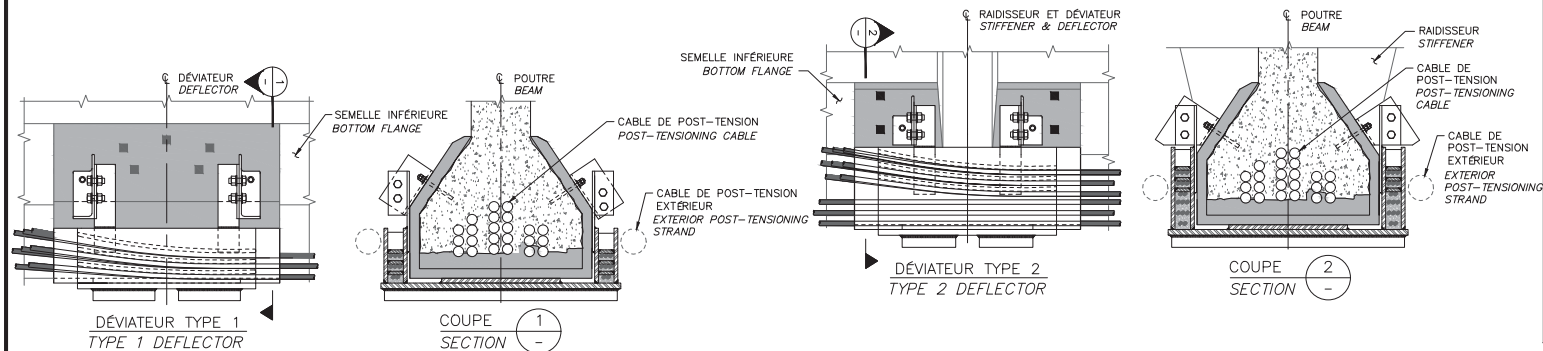
Élément: **RENFORT-QP 2.0-P7**

RÉFÉRENCE	COMMENTAIRE
(A)	CEC=2; E4 - DÉTERIORATION DE LA GAINÉ AVEC FUIE DE GRAISSE
	E.I. : PRÉSENCE D'UNE POUTRE AUXILIAIRE

COMPOSANT	TYPE	TOTAL INSPECTÉ	UNITÉS	L'ÉTAT DU MATÉRIAU				CEC
				A	B	C	D	
BLOC D'ANCRAGE	P			85	15	0	0	4
FREYSSINET R-TYPE ANCRAGE	P			100	0	0	0	4
DÉVIATEUR TYPE 1	P			100	0	0	0	4
DÉVIATEUR TYPE 2	P			100	0	0	0	4
MONOTORONS	P			99	0	0	1	2
RENFORT-QP 2.0								2

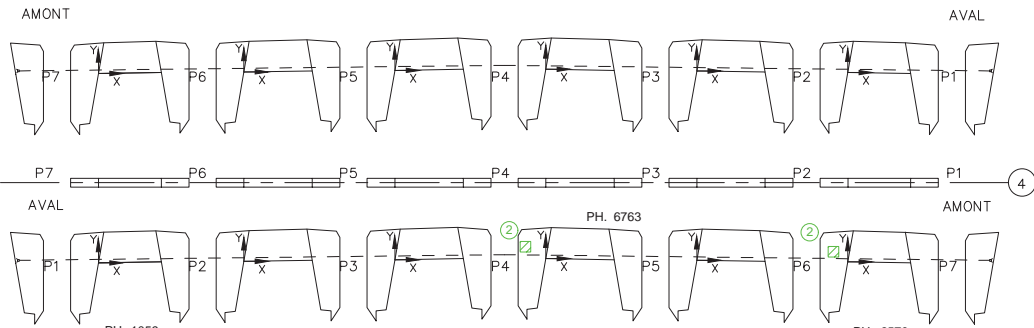
DIAPHRAGME 4

2- DEL 300x300

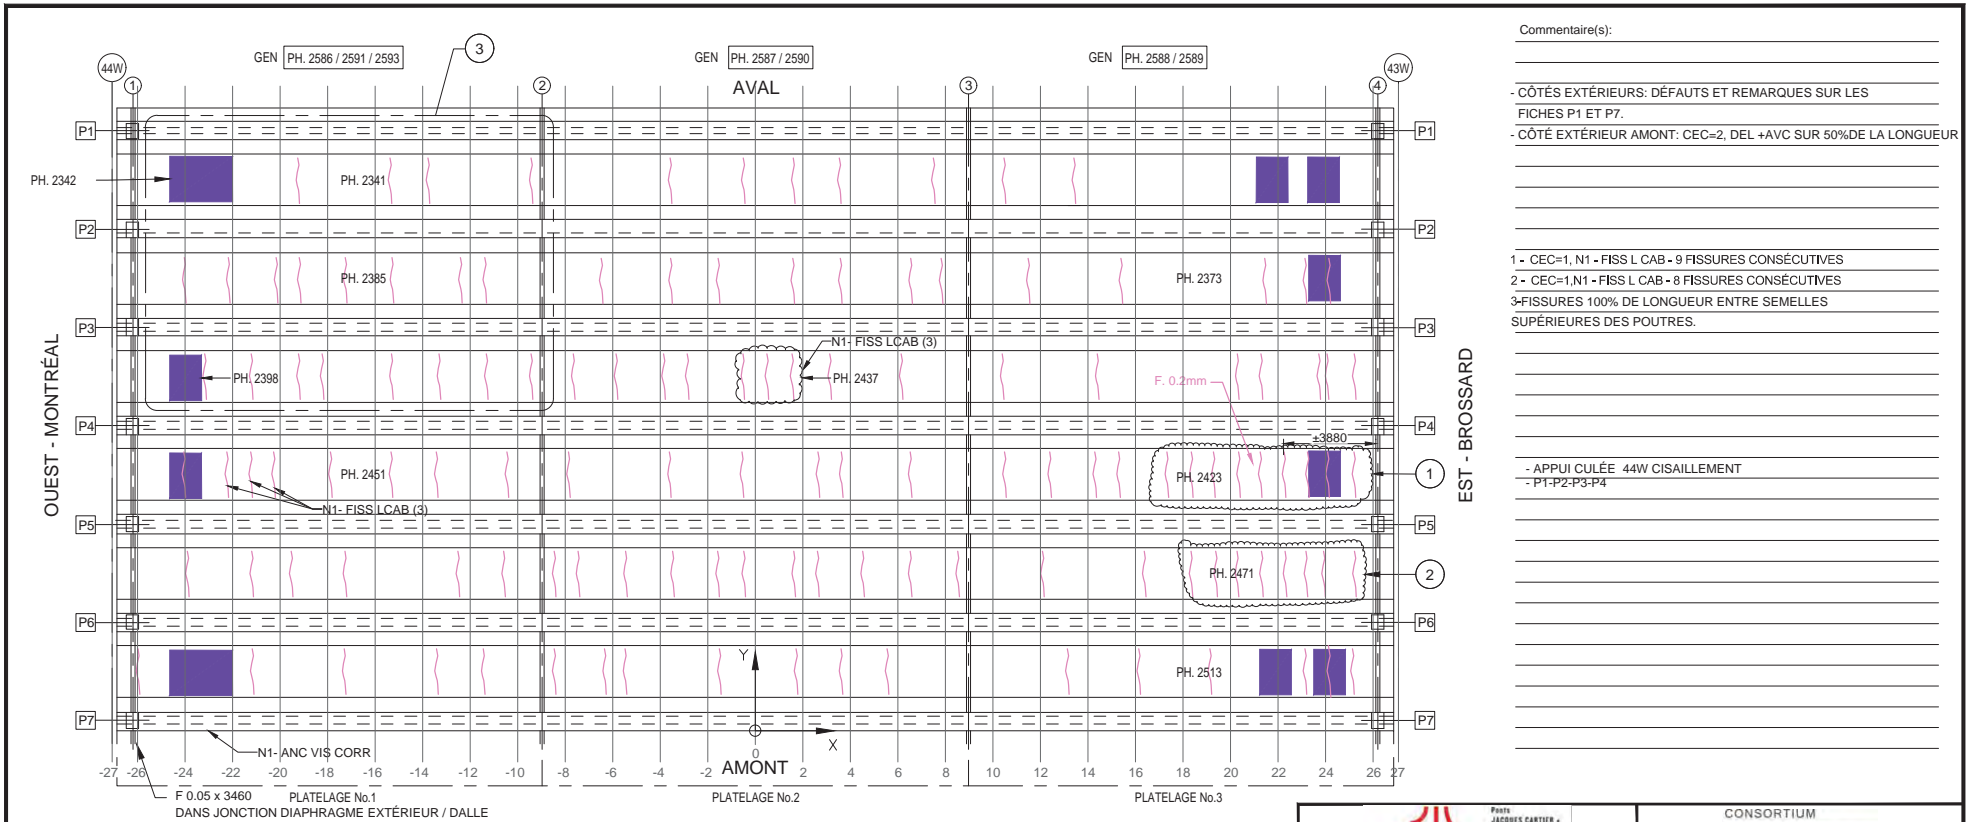
1 - CEC=1, N1 - FISS L CAB - 9 FISSURES CONSÉCUTIVES

2 - CEC=1, N1 - FISS L CAB - 8 FISSURES CONSÉCUTIVES

3-FISSURES 100% DE LONGUEUR ENTRE SEMELLES SUPÉRIEURES DES POUTRES.

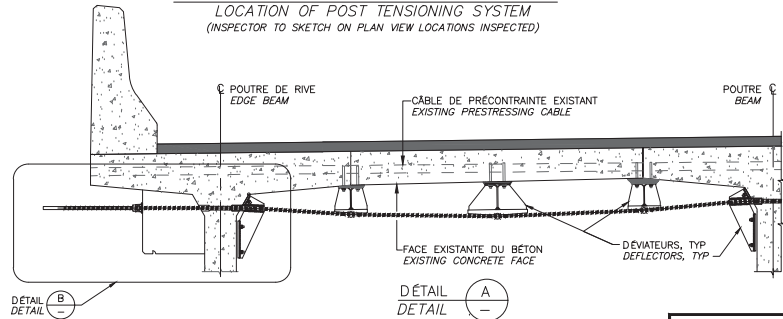
RÉFÉRENCE	COMMENTAIRE
1	FUITE DE GRAISSE
-	-
-	-
-	-
-	-
-	-
-	-
-	-
-	-
-	-

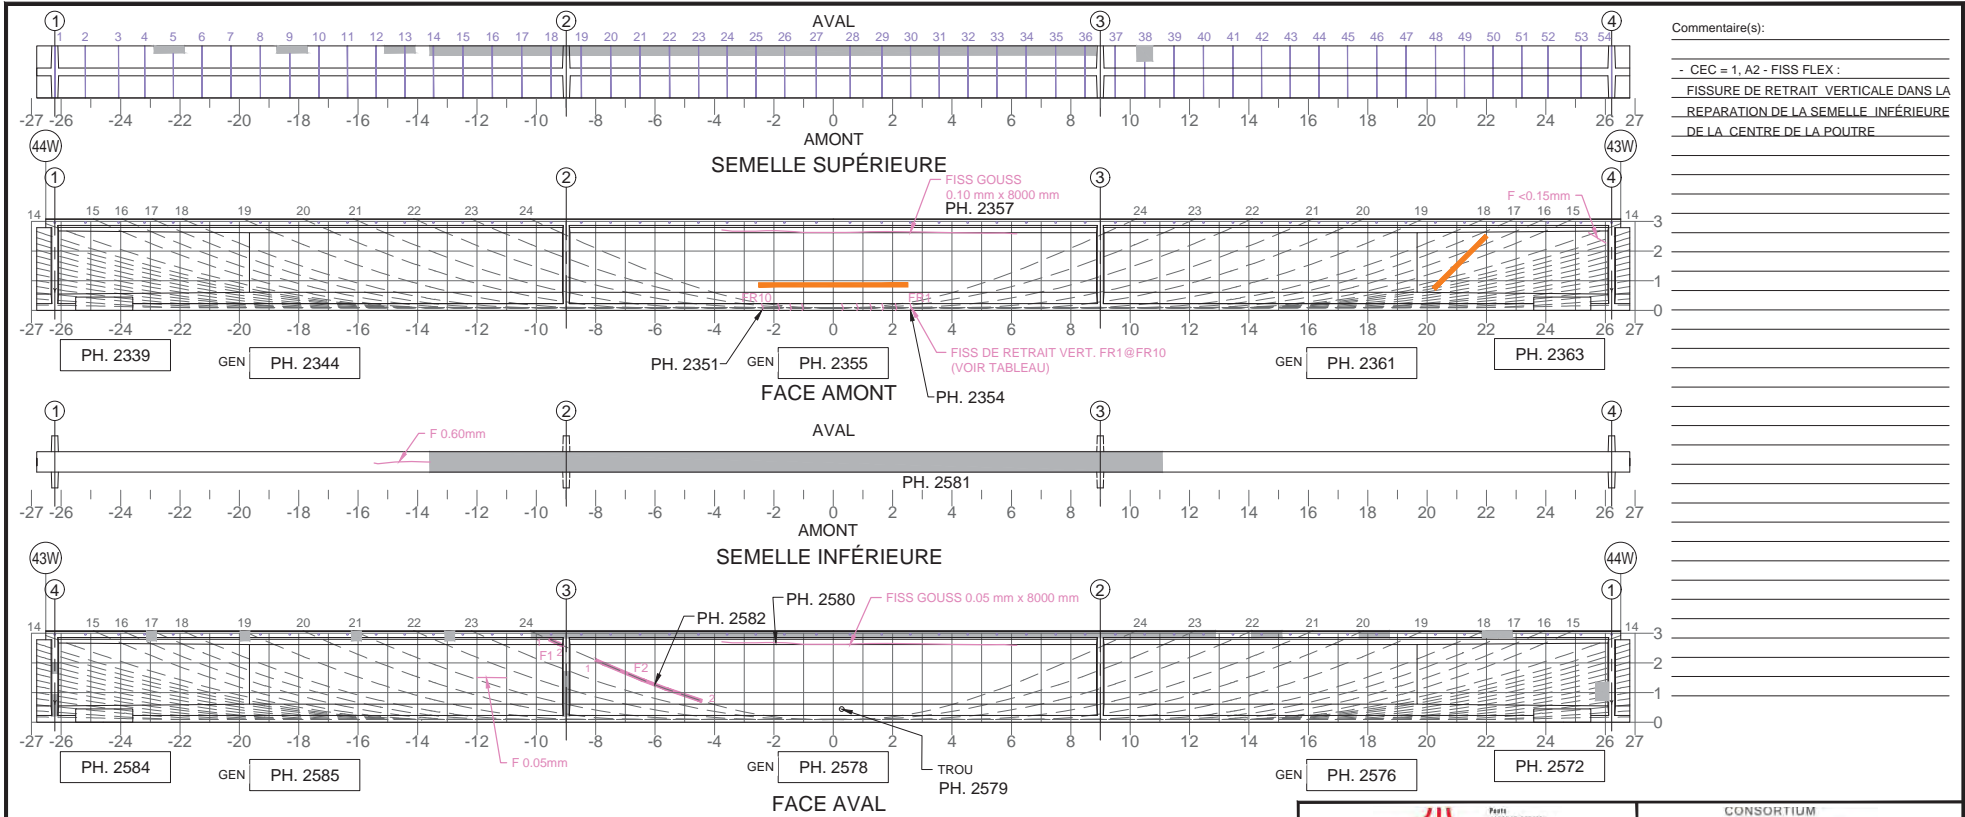
- CEC = 1, A2 - FISS FLEX :

FISSURE DE RETRAIT VERTICALE DANS LA REPARATION DE LA SEMELLE INFÉRIEURE DE LA CENTRE DE LA POUTRE

TABLEAU DE FISSURATION							
Fissure	Propriétés de la fissure				Ouverture Max. (mm)	Longueur (m)	# Câble
	Coordonnées début (1)		Coordonnées fin (2)				
	X	Y	X	Y			
F1	-9.56	2.79	-9.09	2.58	0.05	0.52	24
F2	-8.01	2.10	-4.43	0.72	0.05	3.83	24
FR1	2.60	0	2.60	0.09	0.05	0.09	
FR2	2.10	0	2.10	0.09	0.05	0.09	
FR3	1.65	0	1.65	0.09	0.05	0.09	
FR4	1.25	0	1.25	0.09	0.05	0.09	
FR5	0.80	0	0.80	0.09	0.05	0.09	
FR6	0.30	0	0.30	0.09	0.05	0.09	
FR7	-1.05	0	-1.05	0.09	0.05	0.09	
FR8	-1.45	0	-1.45	0.09	0.05	0.09	
FR9	-1.85	0	-1.85	0.09	0.05	0.09	
FR10	-2.40	0	-2.40	0.09	0.05	0.09

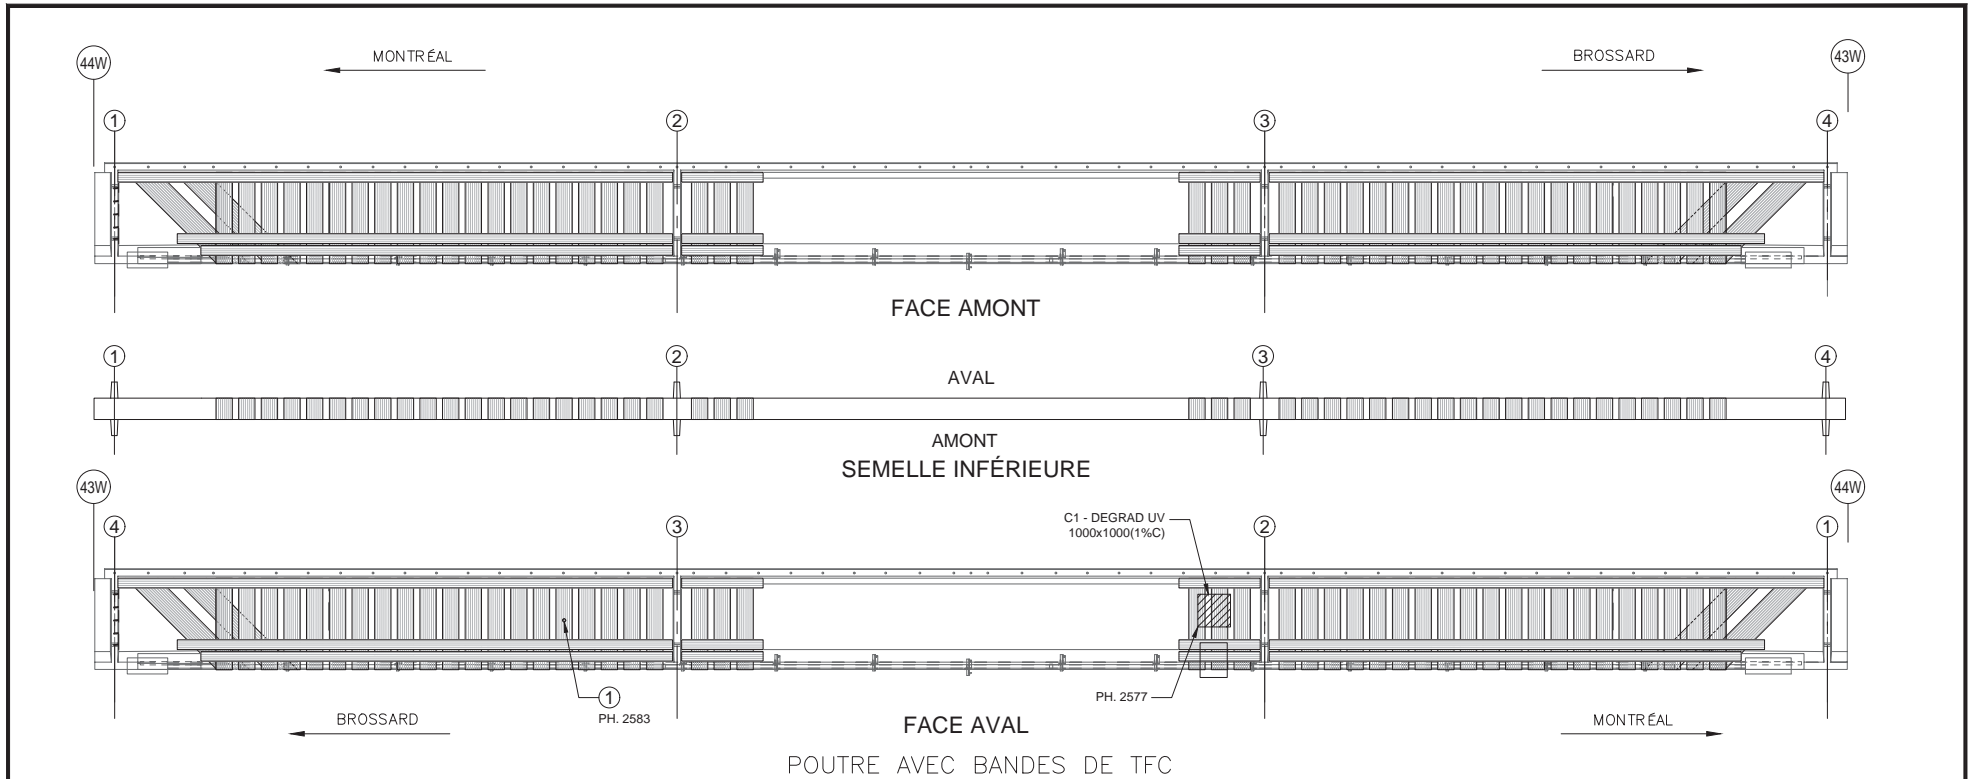
RÉFÉRENCE	COMMENTAIRE
1	C1 - BULLE Ø 100mm (1% B, CEC = 3)

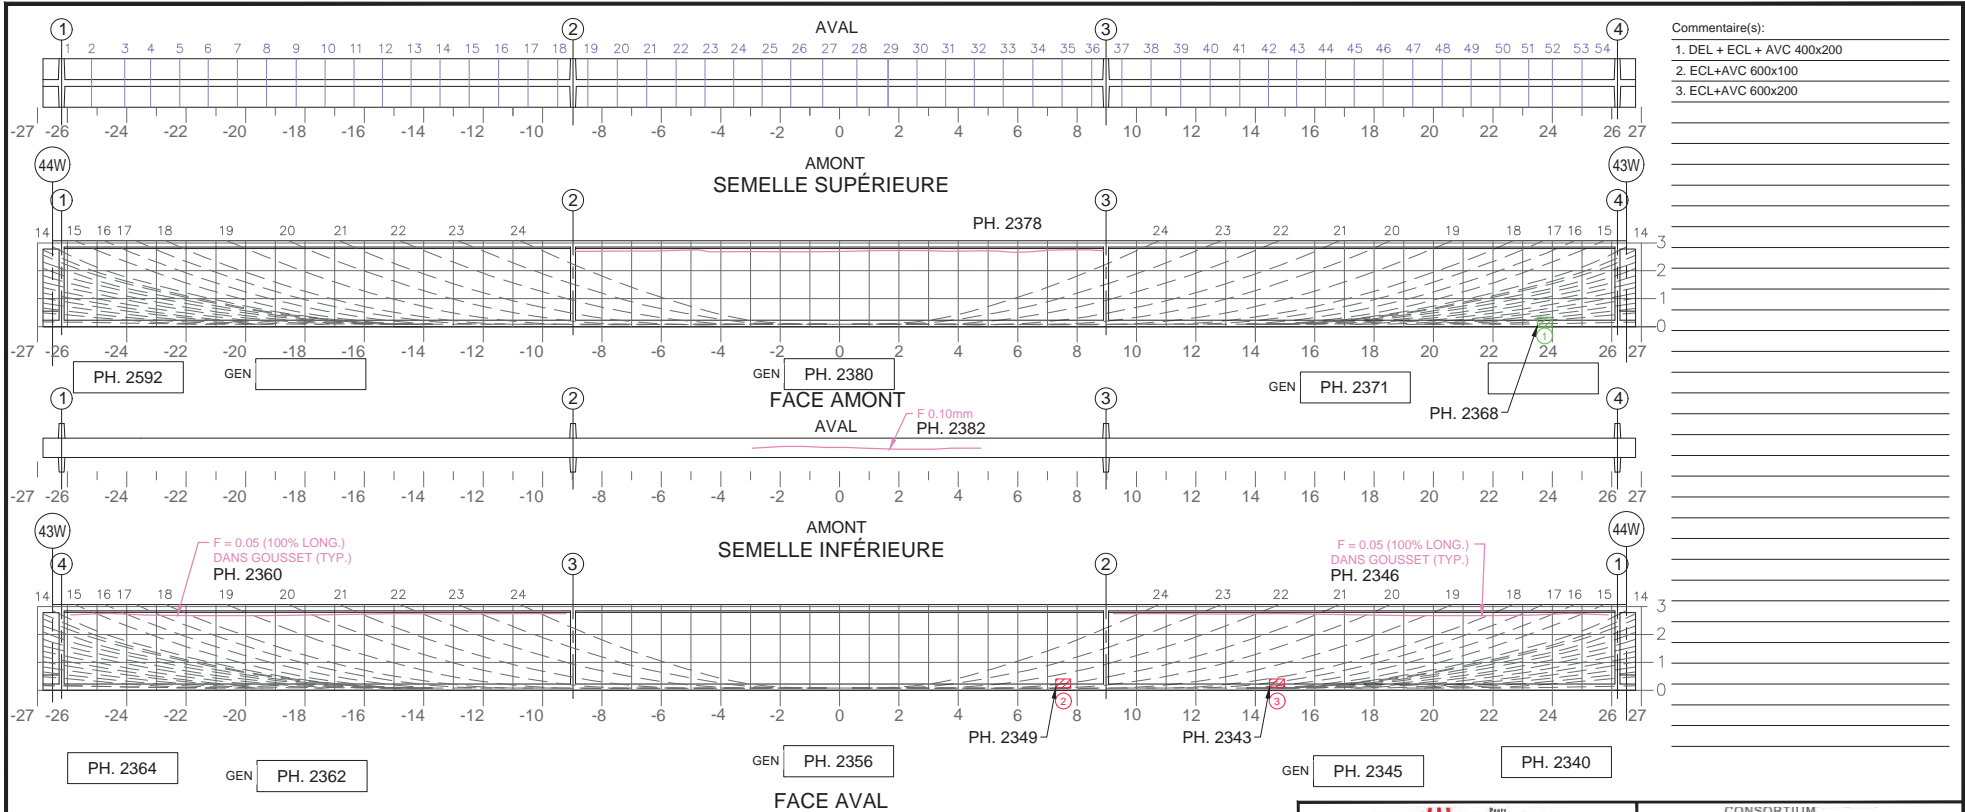
1. DEL + ECL + AVC 400x200
2. ECL+AVC 600x100
3. ECL+AVC 600x200

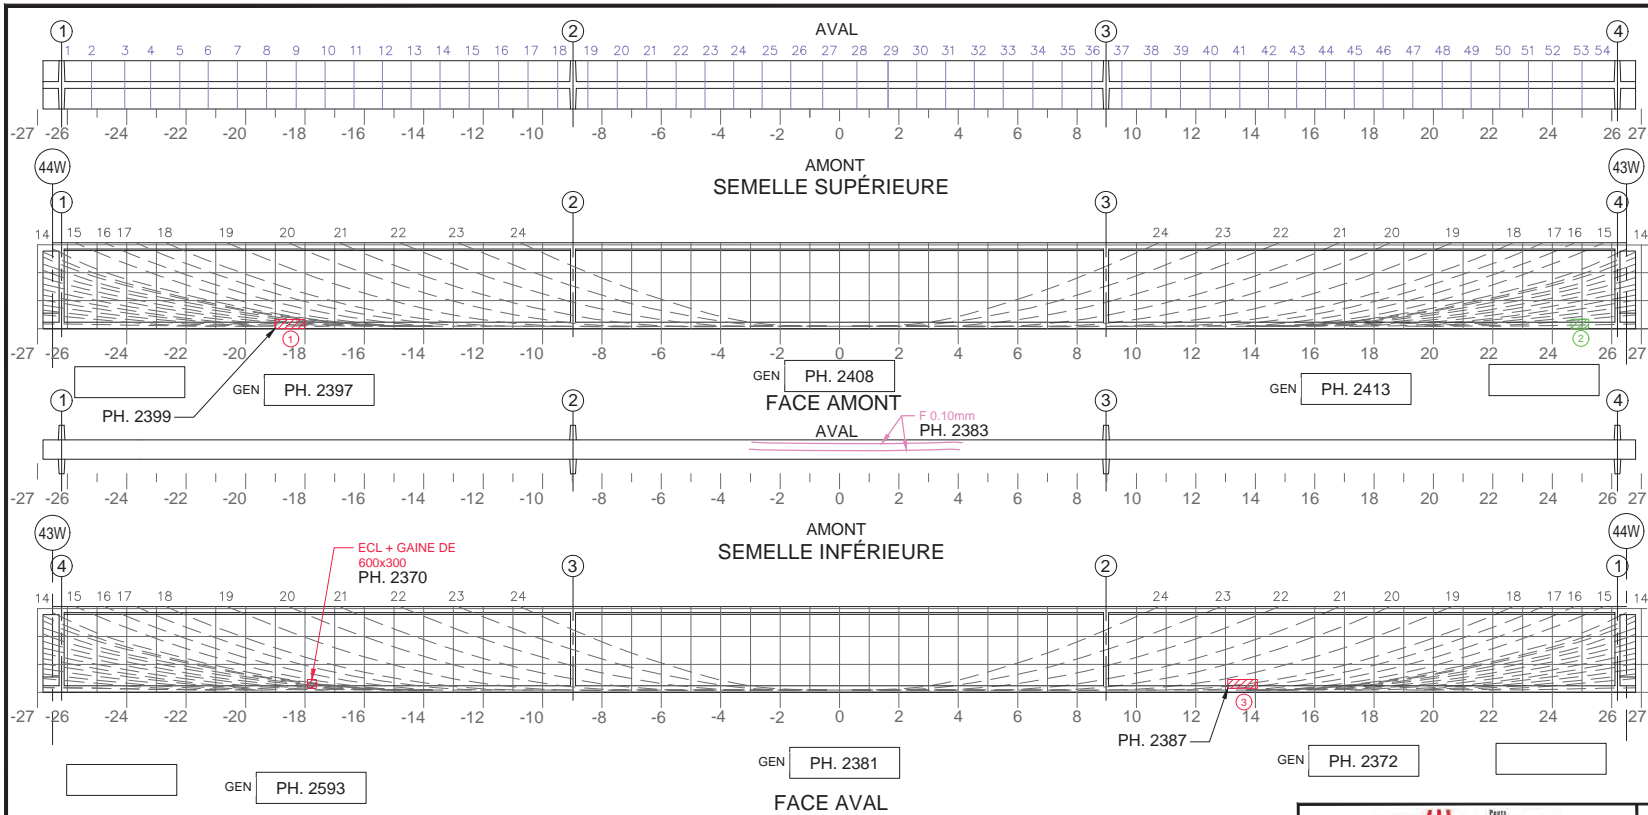
- Commentaire(s):
1. ECL+AVC 1000x100
  2. DEL 600x100
  3. ECL+AVC 1000x200
