No. Contrat: 62450

CONSORTIUM 					
Inspection des sections 5, 6 et 7 du pont Champlain 2015-2018				No. Contrat: 62450			
Élément	Total Inspecté	Unité	État du matériau				
			A	B	C	D	CEC
POUTRE P2	415	m <sup>2</sup>	93	8	1	0	
Inspecté par:		A.F.		P.L.			
Date:		2017-07-18		2017-07-19			
Section:			SECTION 5				
Localisation:			30W-31W				
Élément:			POUTRE P2

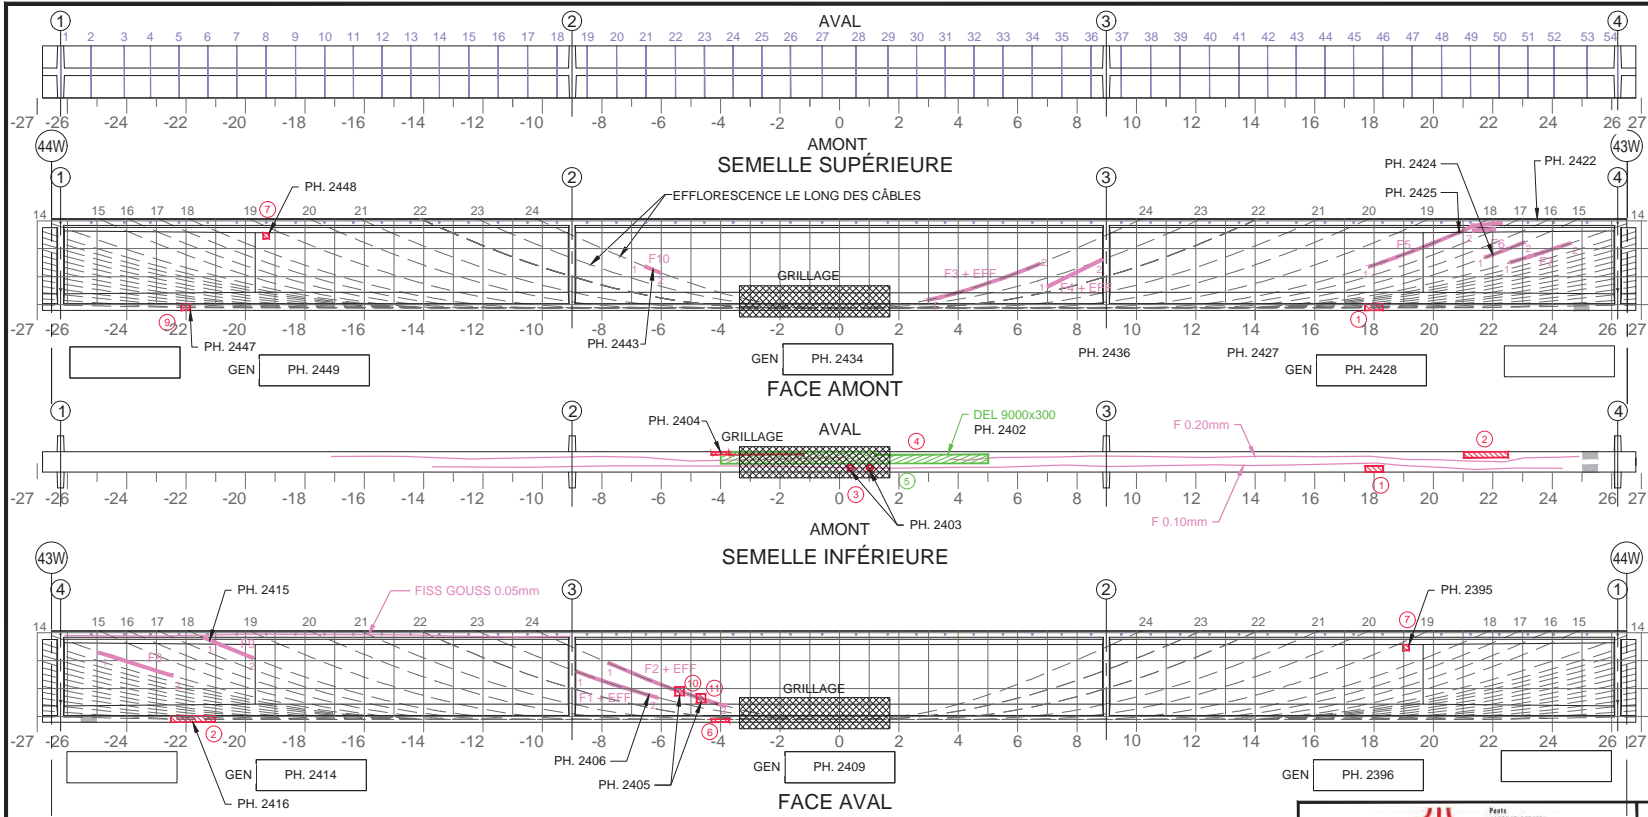
- Commentaire(s):
- ECL + ACV 600x200 sur le coin
  - ECL + ACV 1500x200 + NID DE CAILLOUX (PERTE DE SECTION DE 50% SUR 2 ÉTRIERS)
  3. 2 CARROTTAGES Ø100 POUR OBSERVATION DES TORRONS
  - ECL + TCV 2500x100 (prof. 75mm). 2 FILS SECTIONNÉS ET 6 ÉTRIERS VISIBLES AVEC PERTES DE SECTION DE 10%
  - DEL 1000x300 + 2500x100
  - ECL + ACV 100x200
  - ECL 300x200
  - FENÊTRES D'EXPLORATIONS 300X300 (1 TORRON VISIBLE)( 0 FIL SECT.)
  - FENÊTRES D'EXPLORATIONS 300X300 (1 TORRON VISIBLE)( 0 FIL SECT.)
  - 2 CÂBLES VISIBLES, 1 CORRODÉ, 1 SECTIONNÉ.
- CEC 1 : FISS L CAB (5 OU +)  
CEC 1 : ECL TV (3)

Fissure	Propriétés de la fissure				Ouverture Max. (mm)	Longueur (m)	# Câble
	Coordonnées début (1)		Coordonnées fin (2)				
	X	Y	X	Y			
F1	-8.89	1.63	-5.37	0.86	0.20	2.99	23
F2	-7.84	1.96	-3.80	0.60	0.05	4.28	24
F3	2.81	0.58	6.85	1.47	0.05	4.14	24
F4	5.00	0.80	8.89	1.63	0.10	2.26	23
F5	17.76	1.37	21.35	2.73	0.25	3.56	18
F6	21.80	1.72	23.15	2.17	0.10	1.42	15
F7	22.60	1.54	24.63	2.11	0.10	2.11	4
F8	-24.43	2.19	-22.44	1.56	0.10	2.08	14
F9	-21.05	2.70	-19.75	2.16	0.30	1.41	18
F10	-6.54	1.48	-6.00	1.32	0.05	0.60	24

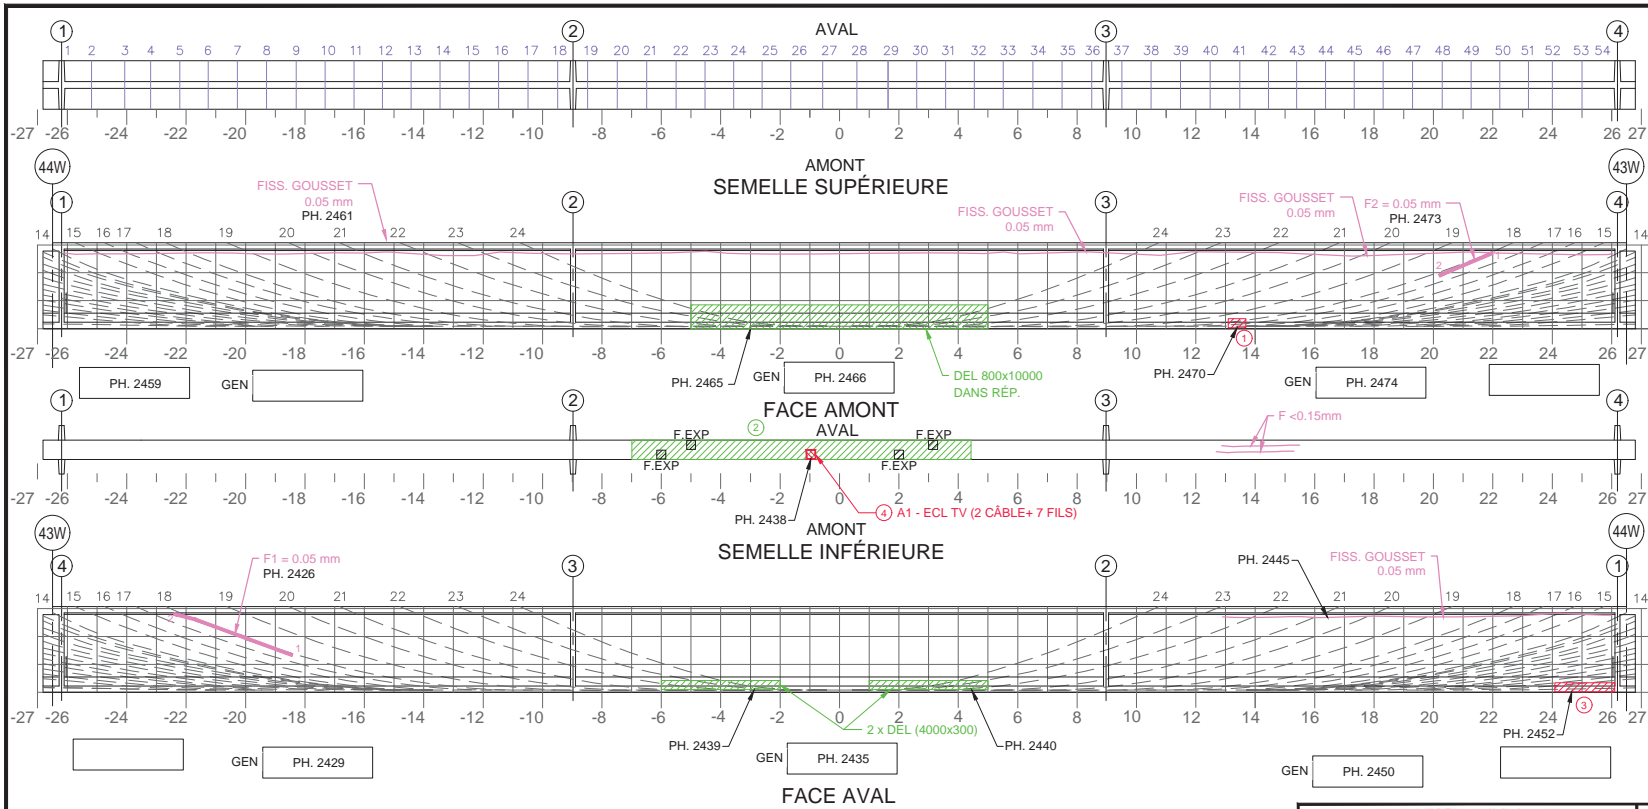
- Commentaire(s):
1. ECL 600x100 + AVC
  2. DEL 800x300 (DANS RÉPARATION)
  3. ECL 1200x300 + AVC
  4. ECL TV 100x100 AVEC 2 CÂBLES

CEC 1 : ECL TV (2)

TABLEAU DE FISSURATION							
Fissure	Propriétés de la fissure				Ouverture Max. (mm)	Longueur (m)	# Câble
	Coordonnées début (1)		Coordonnées fin (2)				
	X	Y	X	Y			
F1	-18.42	1.33	-22.41	2.82	0.05	4.23	18
F2	21.98	2.70	20.19	1.90	0.05	1.95	18

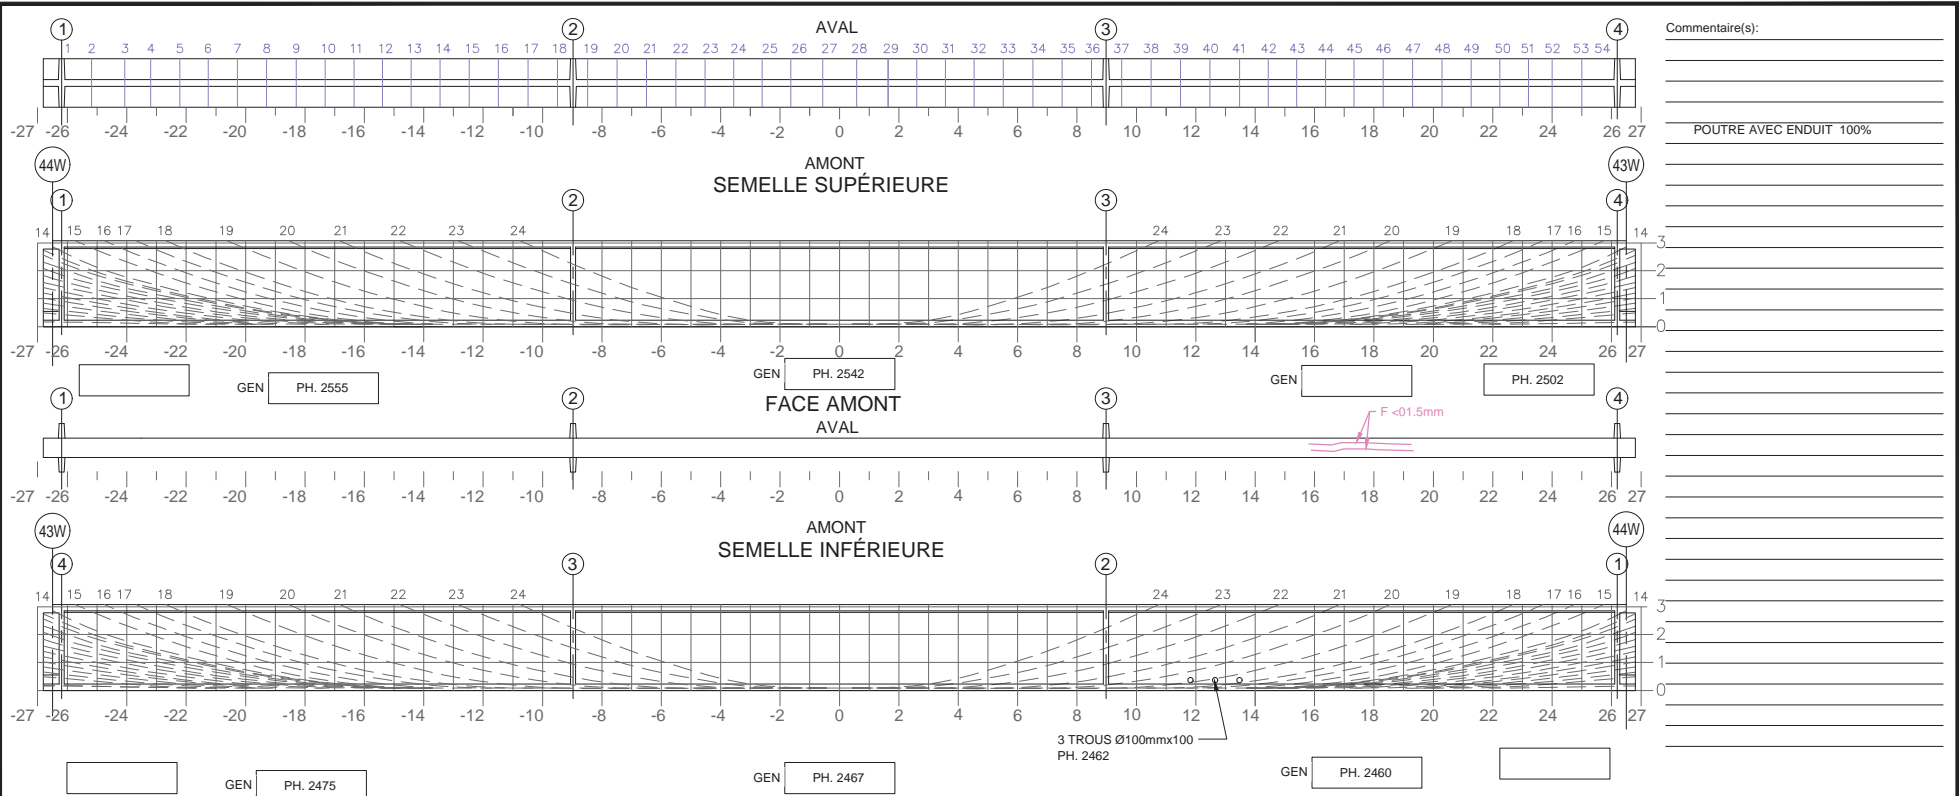
POUTRE AVEC ENDUIT 100%

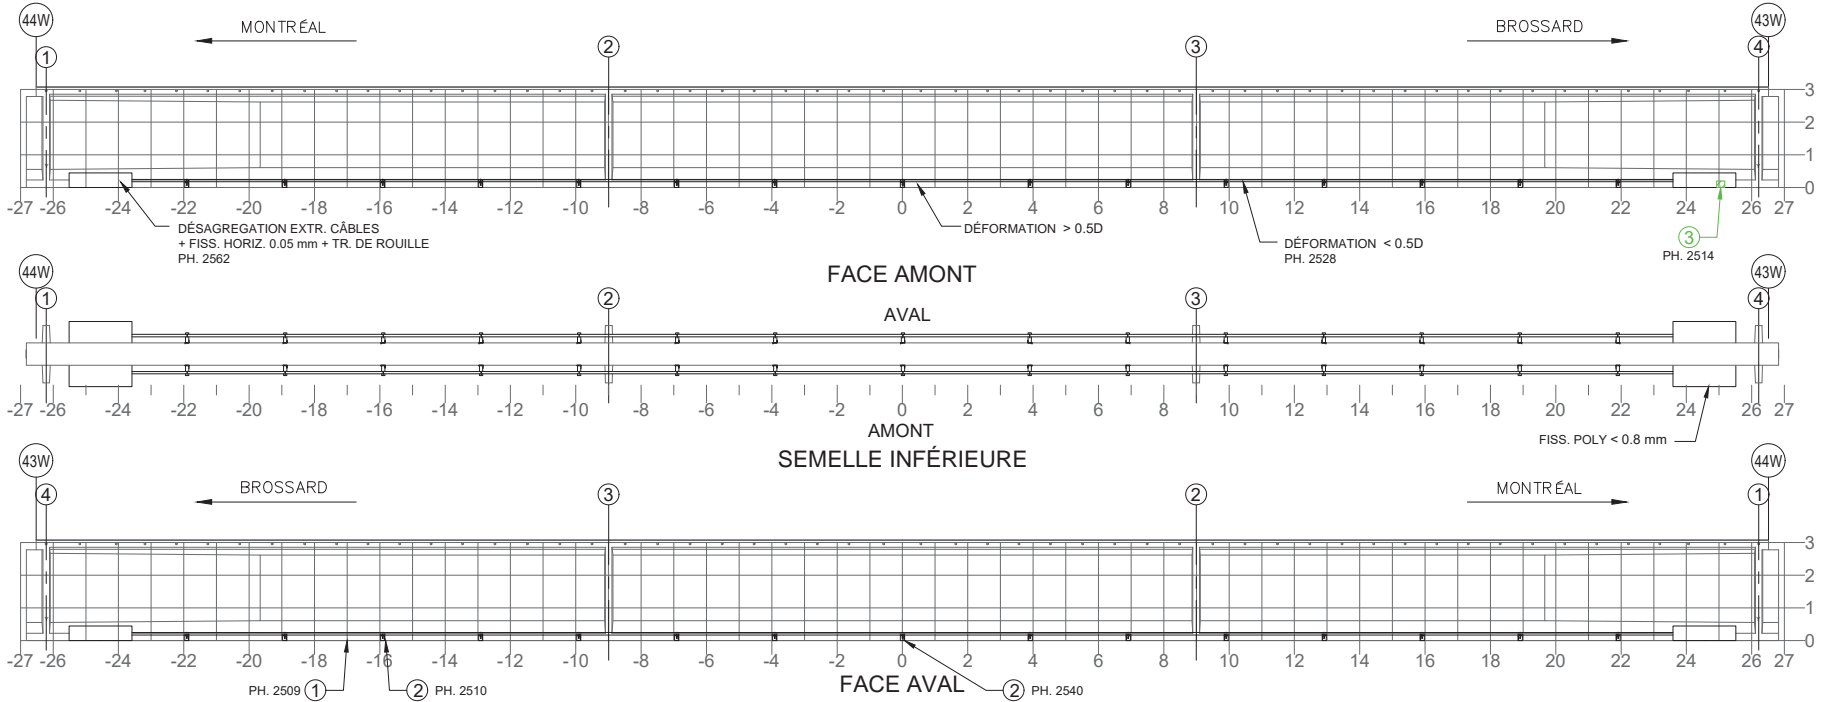
RÉFÉRENCE	COMMENTAIRE
	AVIS: B3 - DÉF. CÂB. > 0.5D ENTRE LES DIAPH.
	2 - 3 ( CEC = 1)
1	B3 - DÉTÉRIORATION DE LA GAINE EXPOSANT 3 TORONS AVEC PDS < 5% (1% D, CEC = 1)
2	B4 - 1 SUPPORT MANQUANT (5% D, CEC = 2)
3	B1 - DEL 250x200 + TRACES DE ROUILLE (5% C, CEC = 4)

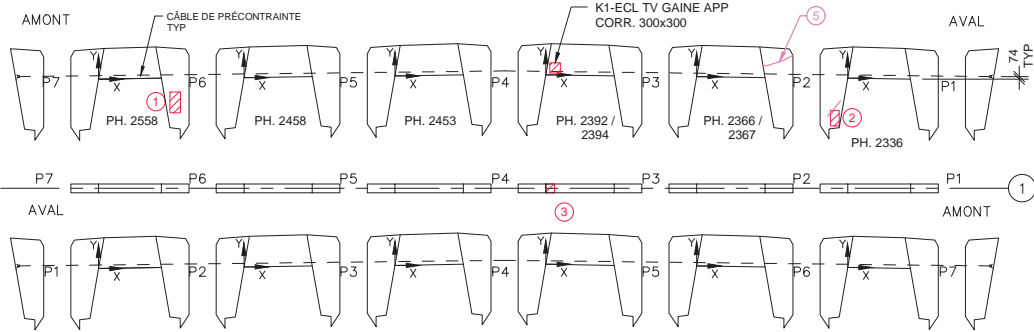
DIAPHRAGME 1 : CEC=1, K1 - ECL TV

Fissure	TABLEAU DE FISSURATION					
	Propriétés de la fissure				Ouverture Max. (mm)	Longueur (m)
	Coordonnées début (1)		Coordonnées fin (2)			
X	Y	X	Y			
F1	2620	1400	2700	2300	0.50	0.875

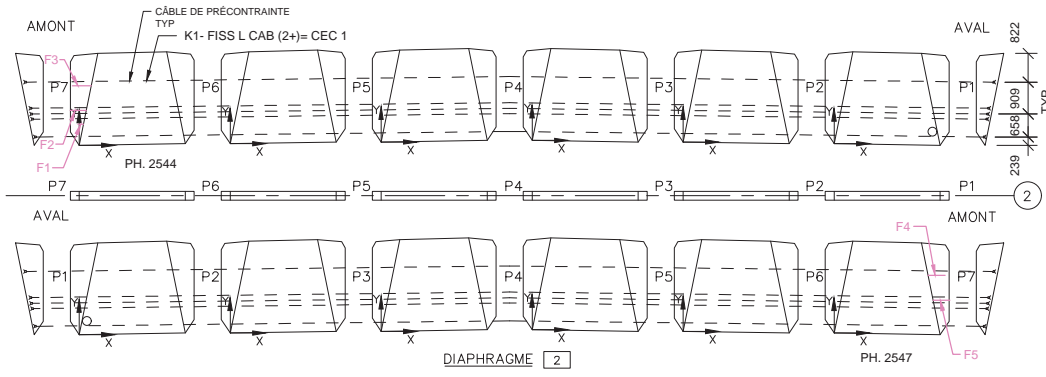
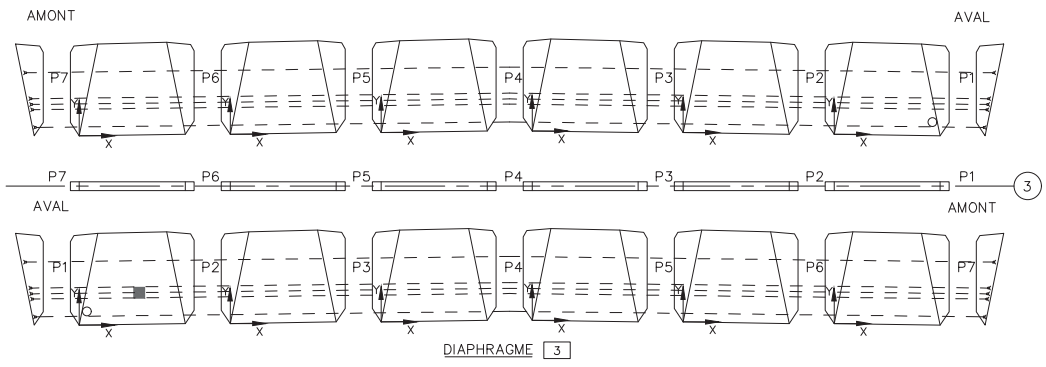
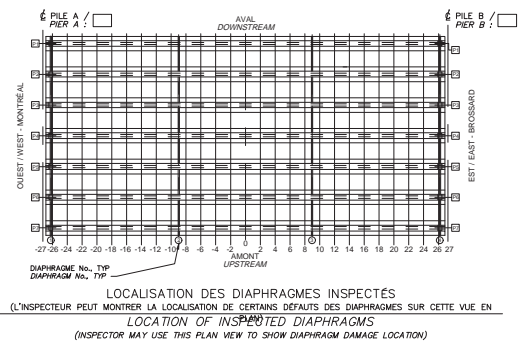
Fissure	TABLEAU DE FISSURATION					
	Propriétés de la fissure				Ouverture Max. (mm)	Longueur (m)
	Coordonnées début (1)		Coordonnées fin (2)			
	X	Y	X	Y		
F1	-0.04	0.60	0.12	0.60	0.05	0.16
F2	-0.26	1.00	0.20	1.00	0.05	0.46
F3	0.20	1.70	0.34	1.70	0.05	0.54
F4	2.69	1.70	3.18	1.70	0.05	0.49
F5	2.83	0.985	3.31	0.985	0.05	0.48

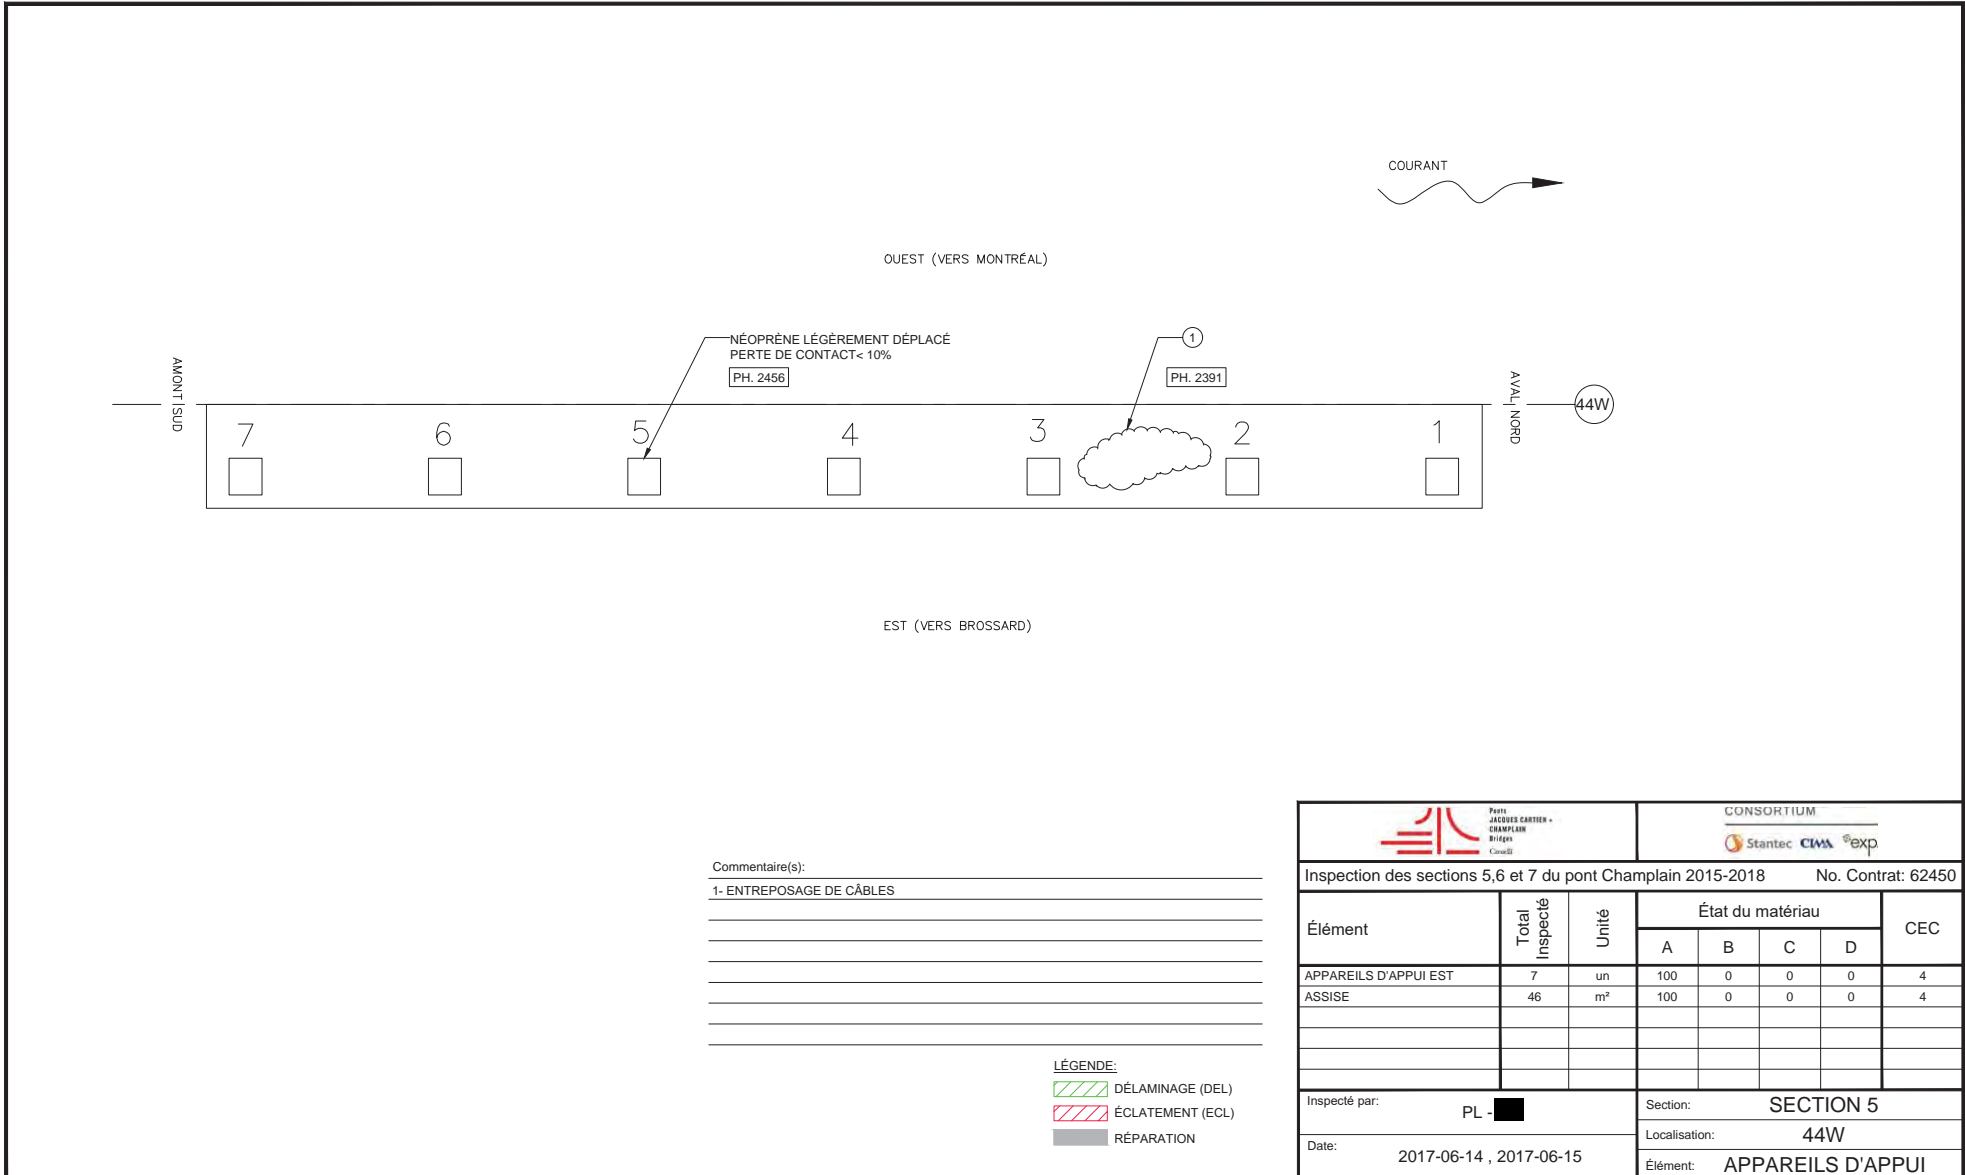
Commentaire(s):  
 1- ENTREPOSAGE DE CÂBLES  
 \_\_\_\_\_  
 \_\_\_\_\_  
 \_\_\_\_\_  
 \_\_\_\_\_  
 \_\_\_\_\_  
 \_\_\_\_\_

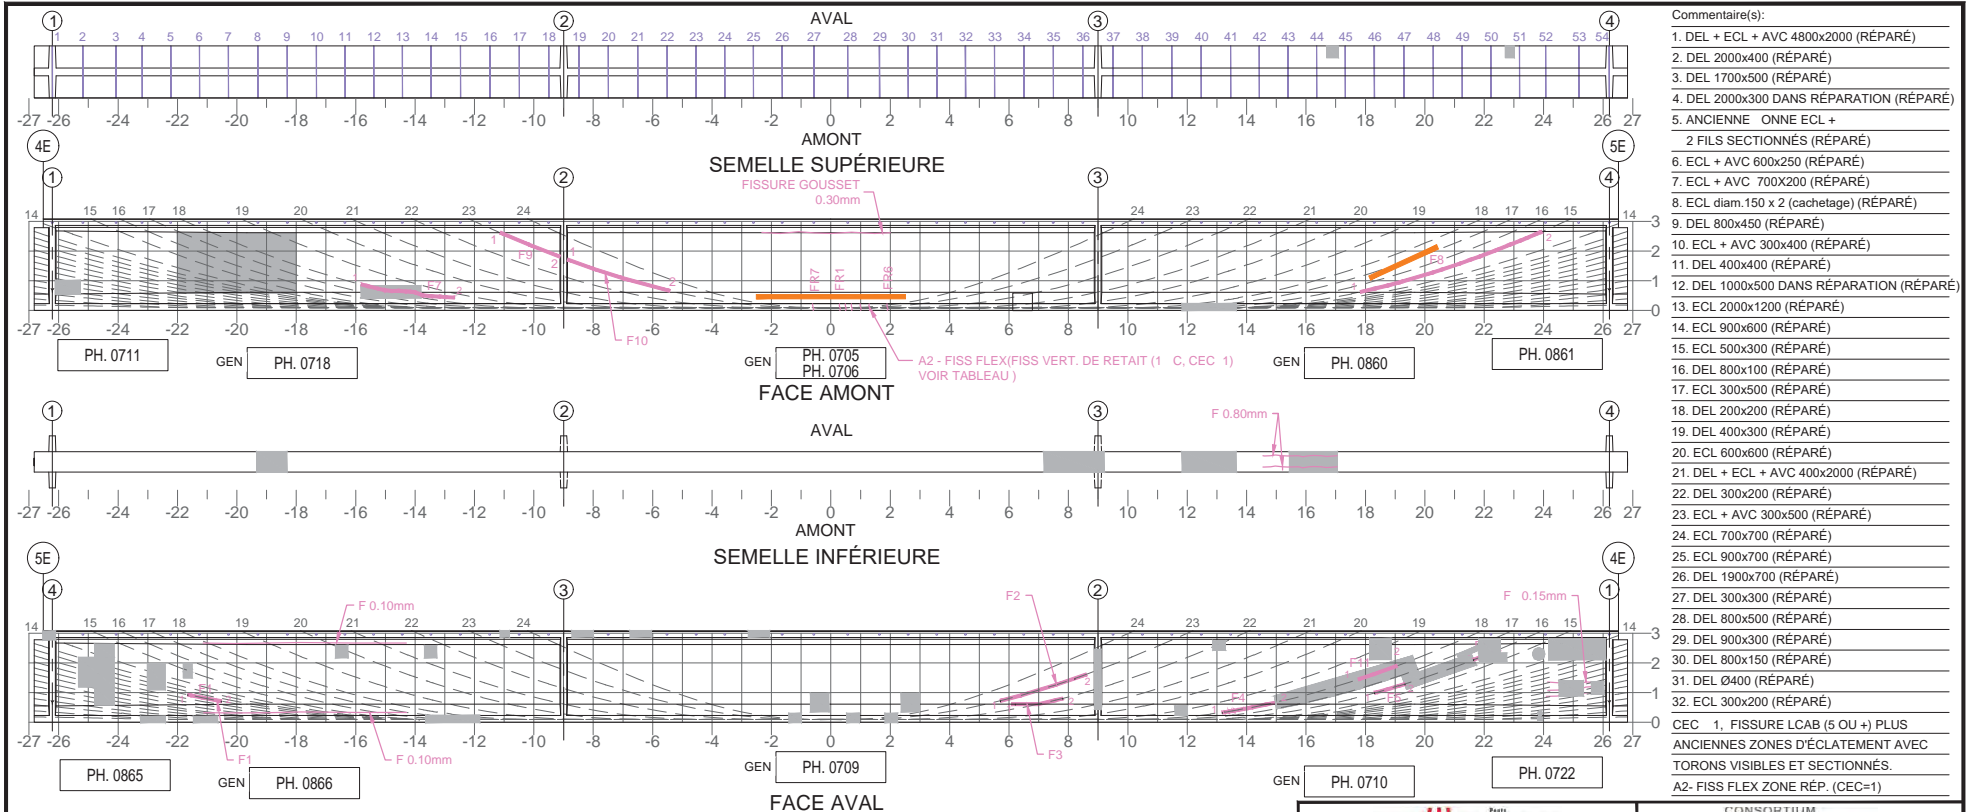
- Commentaire(s):
1. DEL + ECL + AVC 4800x2000 (RÉPARÉ)
  2. DEL 2000x400 (RÉPARÉ)
  3. DEL 1700x500 (RÉPARÉ)
  4. DEL 2000x300 DANS RÉPARATION (RÉPARÉ)
  5. ANCIENNE ONNE ECL + 2 FILS SECTIONNÉS (RÉPARÉ)

6. ECL + AVC 600x250 (RÉPARÉ)
  7. ECL + AVC 700x200 (RÉPARÉ)
  8. ECL diam.150 x 2 (cachetage) (RÉPARÉ)
  9. DEL 800x450 (RÉPARÉ)
  10. ECL + AVC 300x400 (RÉPARÉ)

29. DEL 900x300 (RÉPARÉ)
  30. DEL 800x150 (RÉPARÉ)
  31. DEL Ø400 (RÉPARÉ)
  32. ECL 300x200 (RÉPARÉ)
- CEC 1. FISSURE LCAB (5 OU +) PLUS ANCIENNES ZONES D'ÉCLATEMENT AVEC TORONS VISIBLES ET SECTIONNÉS.  
A2- FISS FLEX ZONE RÉP. (CEC=1)

Fissure	Propriétés de la fissure				Ouverture Max. (mm)	Longueur (m)	# Câble
	Coordonnées début (1)		Coordonnées fin (2)				
	X	Y	X	Y			
F1	-21.65	0.93	-20.52	0.71	0.10	1.15	11
F2	5.71	0.72	8.61	1.62	0.10	2.62	23
F3	6.08	0.61	7.81	0.80	0.10	1.62	22
F4	13.18	0.33	14.98	0.67	0.60	1.83	18 ( )
F5	18.31	0.99	19.33	1.29	0.20	1.06	16
F6	21.64	2.11	22.53	2.47	0.20	0.96	16
F7	-15.81	0.88	-12.67	0.43	0.60	3.19	18 ( )
F8	17.83	0.62	23.94	2.65	0.20	6.45	15
F9	-11.13	2.62	-9.12	1.81	0.10	2.17	23
F10	-8.86	1.71	-5.42	0.65	0.15	3.61	23
F11	17.76	1.45	19.07	1.90	0.05	1.39	18

Fissure	Propriétés de la fissure				Ouverture Max. (mm)	Longueur (m)	# Câble
	Coordonnées début (1)		Coordonnées fin (2)				
	X	Y	X	Y			
FR1	0.30	0	0.30	0.15	0.05	0.15	N/A
FR2	0.50	0	0.50	0.15	0.05	0.15	N/A
FR3	0.70	0	0.70	0.15	0.05	0.15	N/A
FR4	1.00	0	1.00	0.15	0.05	0.15	N/A
FR5	1.30	0	1.30	0.15	0.05	0.15	N/A
FR6	1.90	0	1.90	0.15	0.05	0.15	N/A
FR7	-0.60	0	-0.60	0.15	0.05	0.15	N/A

(\*) DÉFAUT SUPERPOSÉ LES DEUX CÔTÉS DE L'ÂME  
F1 @ F11 CACHÉES PAR LE PRFC

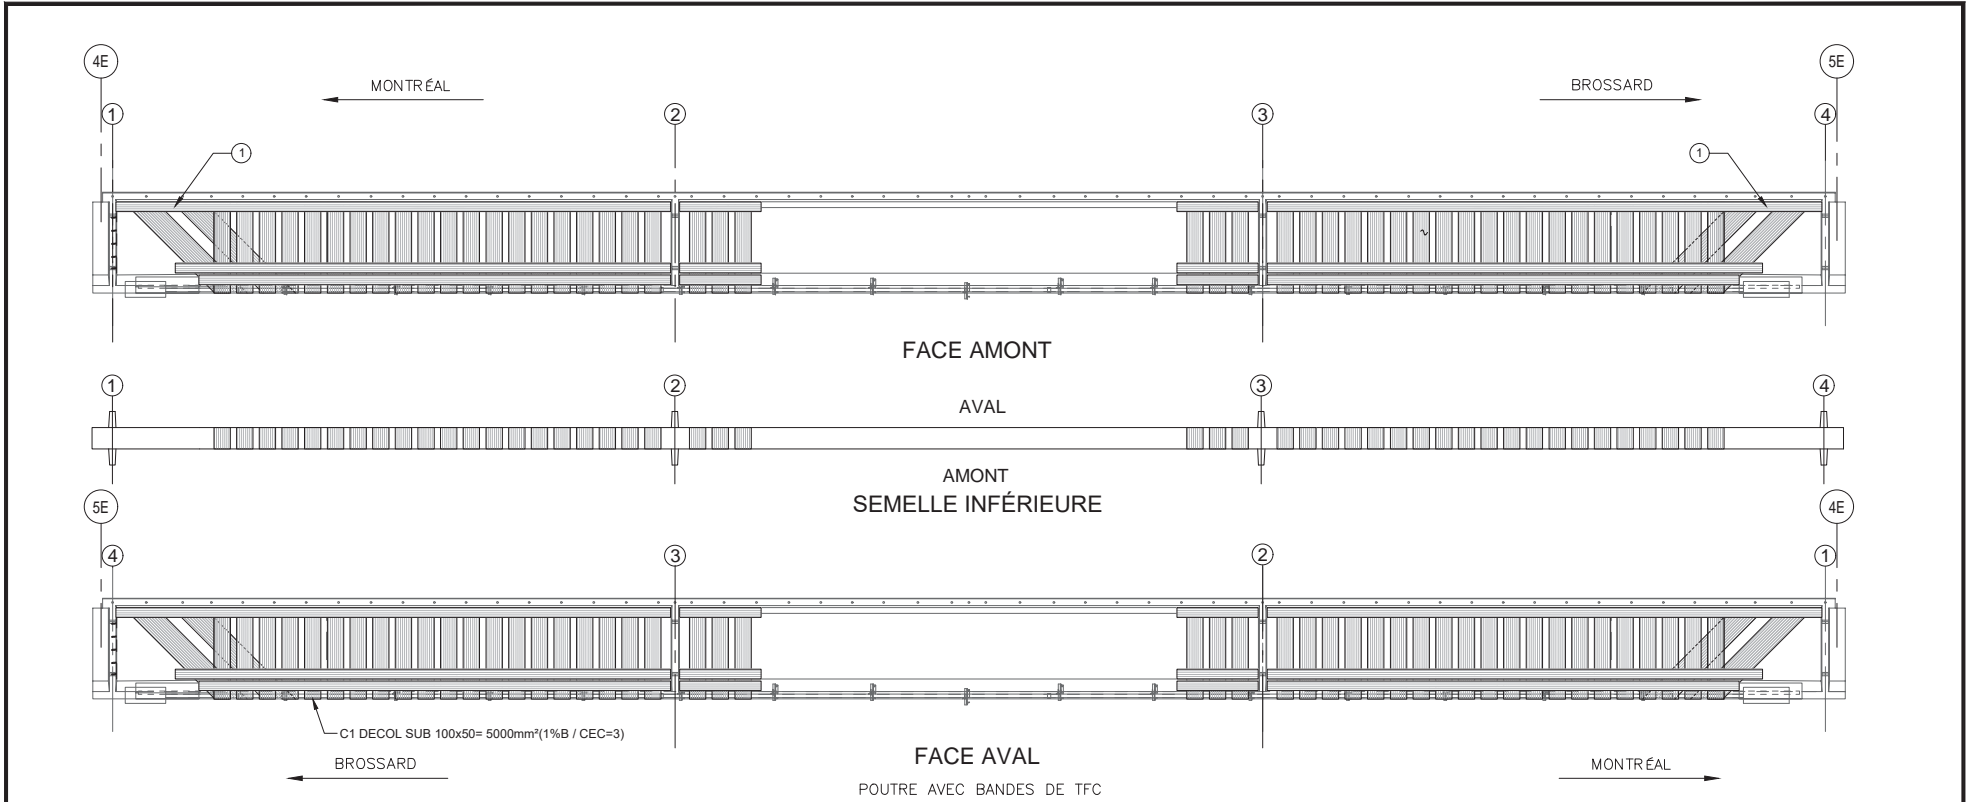
RÉFÉRENCE	COMMENTAIRE
1	BANDES DE PRFC PERCÉES POUR L'INSTALLATION DES RENFORTS-PTE-DALLE (TROUS INGÉNIEURIE APPROUVÉ PAR LE CONCEPTEUR)

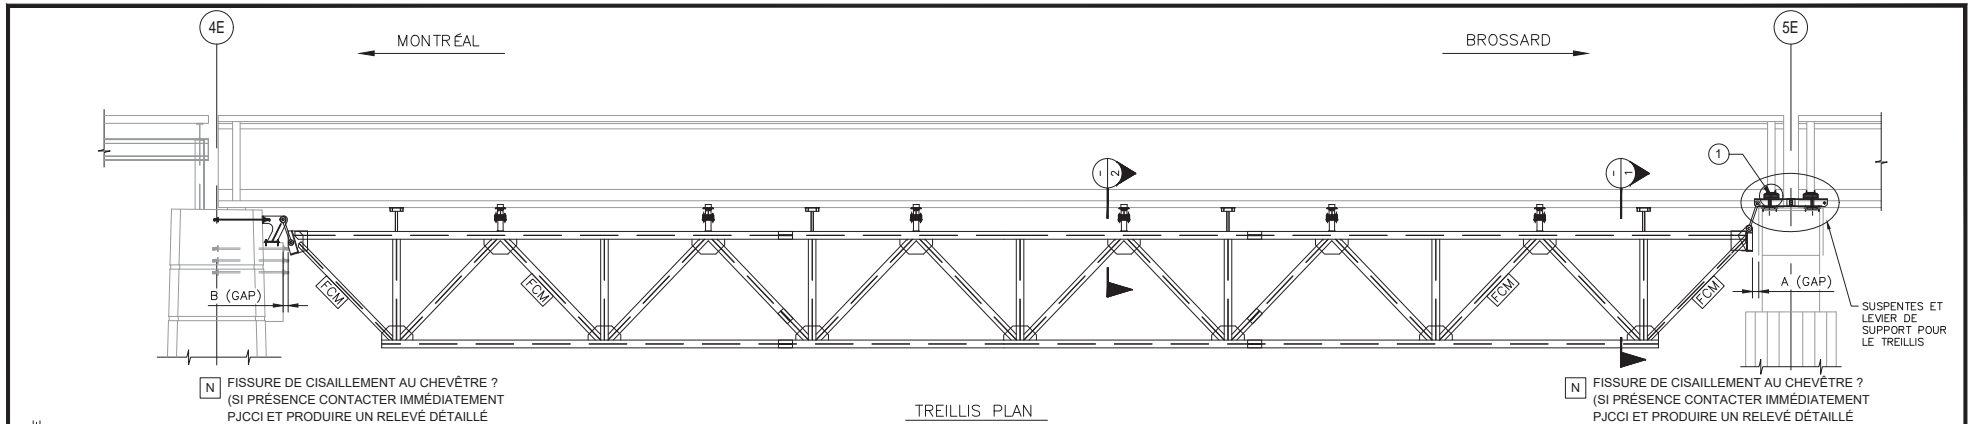
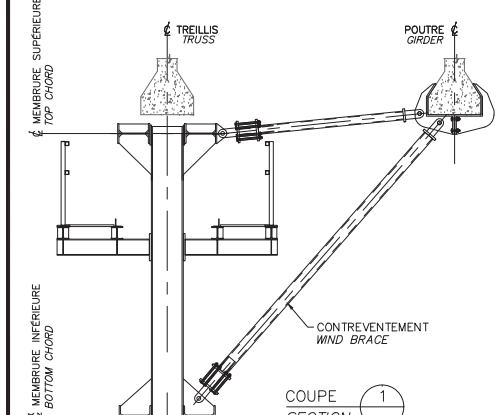
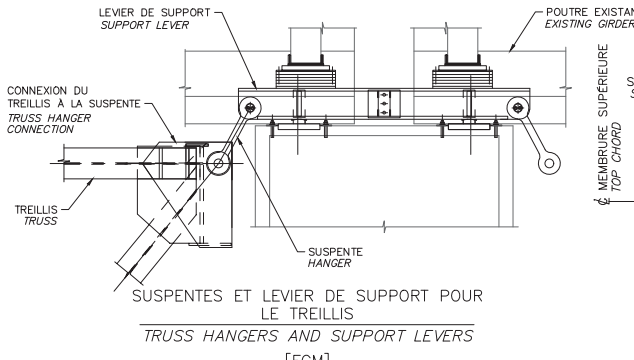
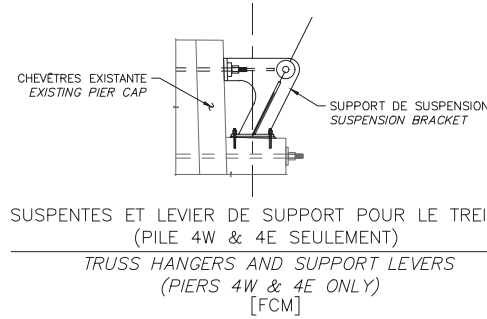
2015		2016		2017		2018	
	A (mm)	B (mm)	A (mm)	B (mm)	A (mm)	B (mm)	A (mm)	B (mm)
GAP	-	45	254	132	257	47	-	-
TEMPÉRATURE	-	-10°C	12°C	12°C	5°C	9°C	-	-

RÉFÉRENCE	COMMENTAIRE
	CORR. LEG @ MOY. GOUJON (TYP.)
①	G5 - PERTE CONT LEV2 AMONT, PERTE CONT 2mm AVAL, PRÉSENCE CONTACT
	CEC 4 CONFIRMÉ PAR COWI (VOIR COURRIEL DU 2016-06-06, 9H33)

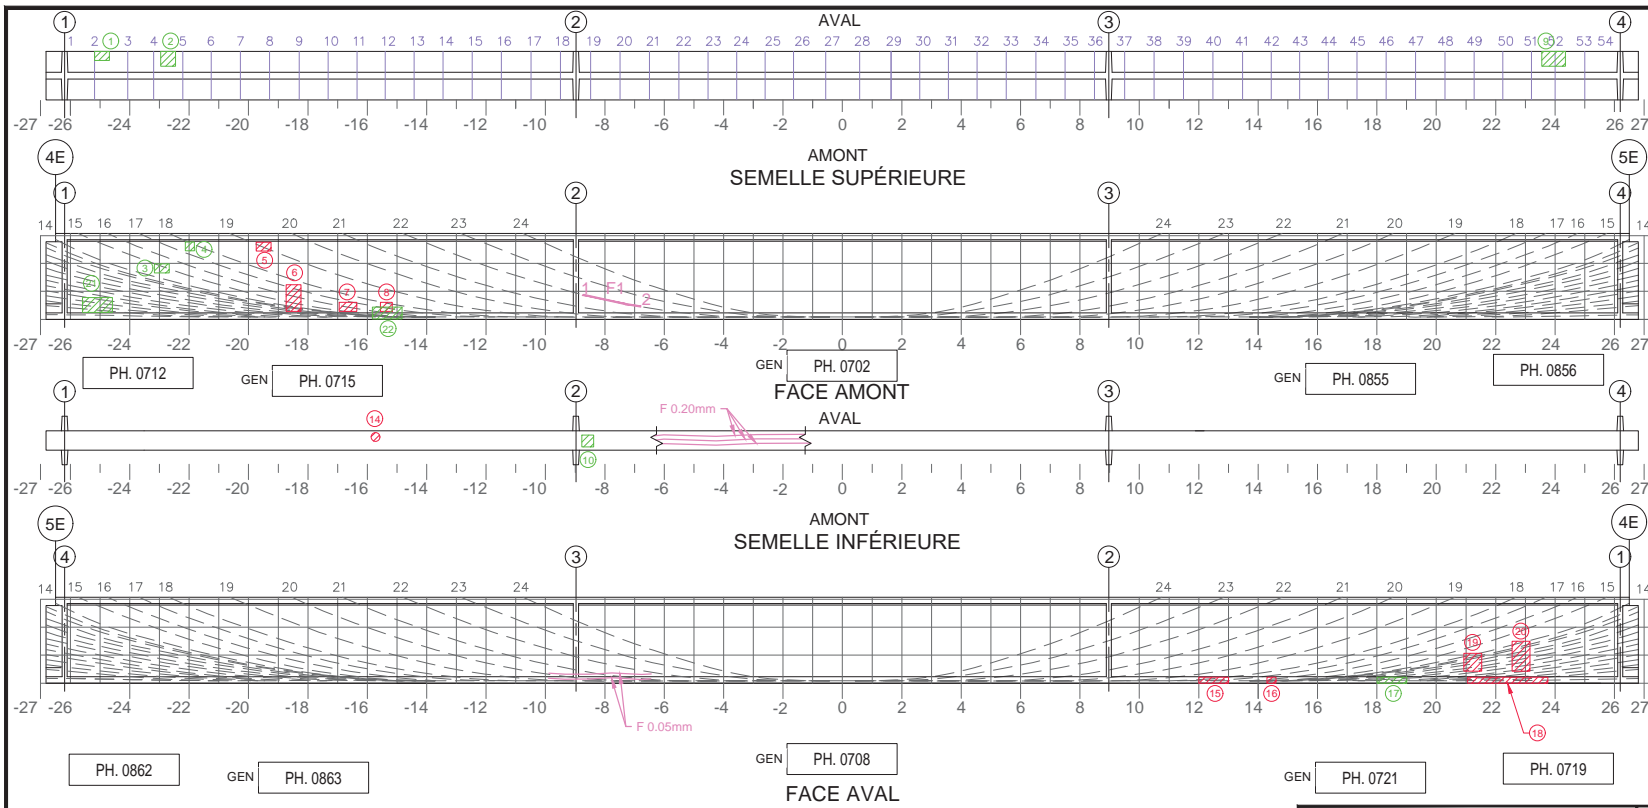
- Commentaire(s):
1. DEL 300x500
  2. DEL 500x500
  3. ECL + AVC 500x300
  4. DEL 300x200
  5. ECL + AVC 500x300
  6. ECL + AVC 900x500
  7. ECL 600x300
  8. ECL 400x400
  9. ECL 800x500
  10. DEL + ECL 400x400
  14. ECL Ø200
  15. ECL 1000x100
  16. ECL 300x100
  17. DEL 1000x250
  18. DEL + ECL + AVC 2700x300
  19. ECL + AVC 600x600
  20. ECL + AVC 1000x600
  21. DEL + ECL 1000x500
  22. ECL + AVC 1000x400

A1 - FISS LCAB (1) CEC 4

TABLEAU DE FISSURATION							
Fissure	Propriétés de la fissure						
	Coordonnées début (1)		Coordonnées fin (2)		Ouverture Max. (mm)	Longueur (m)	# Câble
	X	Y	X	Y			
F1	0	1.08	-1.94	0.63	0.05	1.99	22

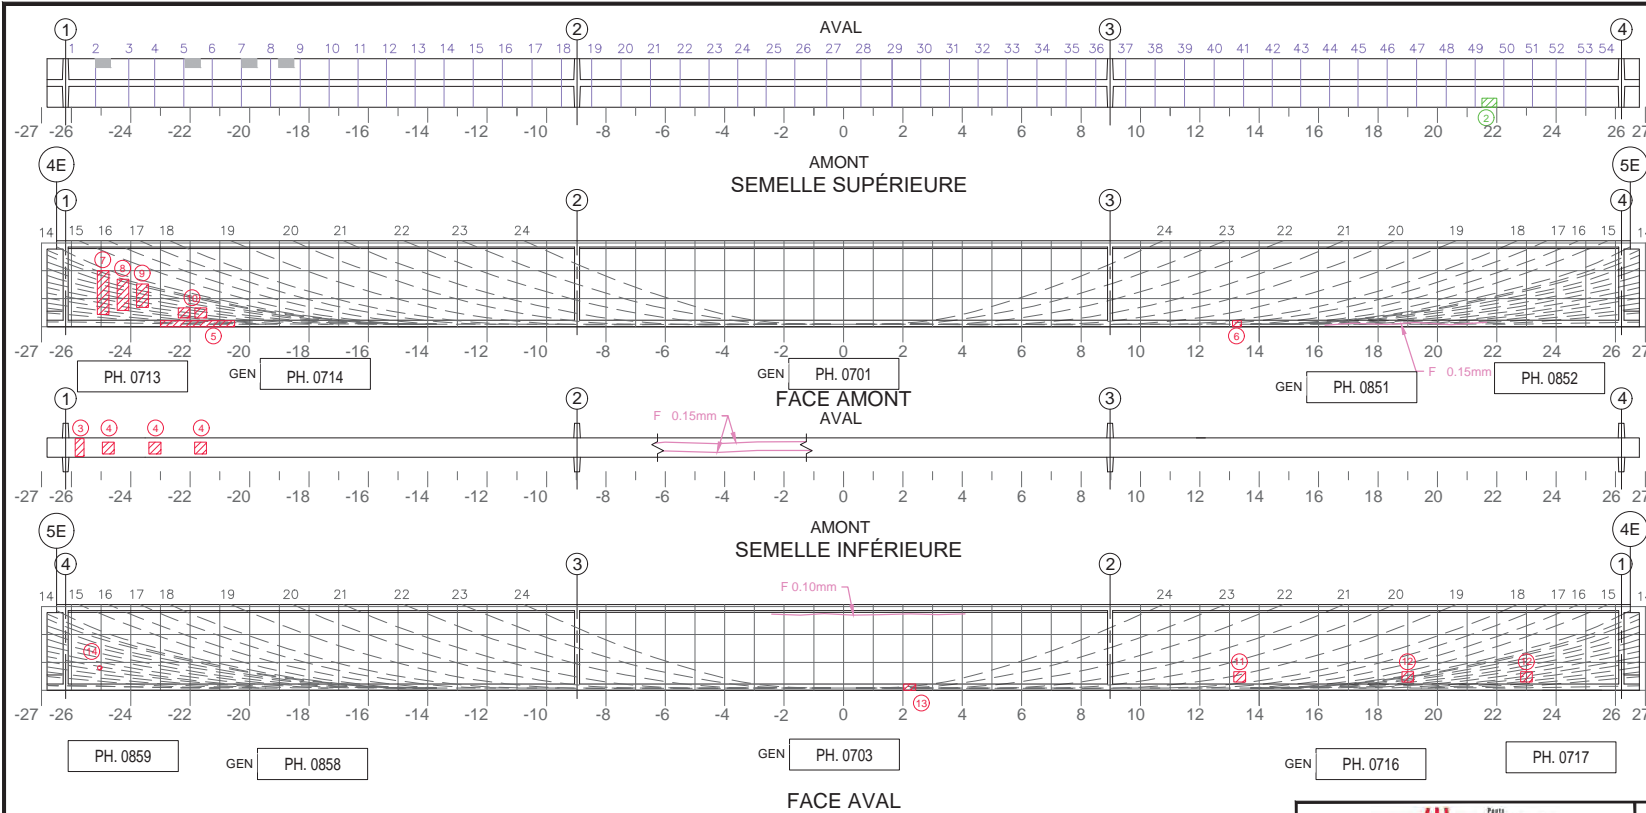
1. ECL + AVC 500x300 (RÉPARÉ)
2. DEL 300x200
3. ECL + AVC 600x300
4. ECL + AVC 400x400
5. ECL + AVC 2500x200
6. ECL + AVC 200x100
7. ECL 1000x400
8. ECL 600x400
9. ECL 400x400
10. ECL 2 - 500x500
11. ECL 200x150
12. ECL 2 - 300x300
13. ECL +DEL +AVC 300x100
14. ECL +AVC Ø150

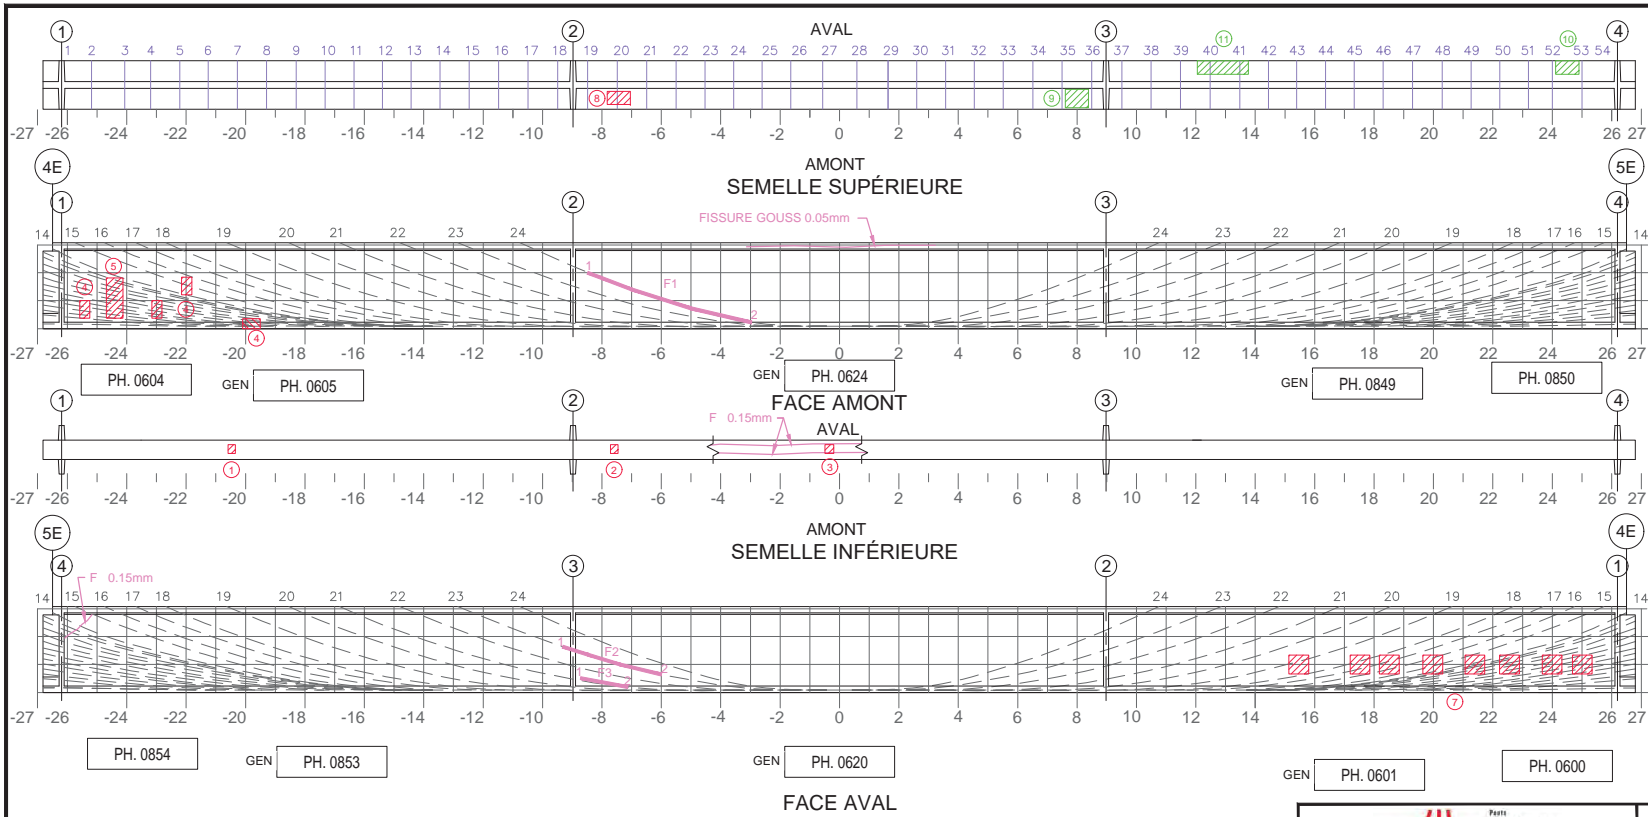
- ECL + AVC 150x300
- ECL + 50x200
- ECL + AVC 300x300
- ECL 4 - 300x300
- ECL 1000x600
- ECL 200x300
- ECL 8 - 350x350
- ECL 400x400
- DEL 500x300
- DEL 300x700
- DEL 300x900

TABLEAU DE FISSURATION						
Fissure	Propriétés de la fissure					
	Coordonnées début (1)		Coordonnées fin (2)		Ouverture Max. (mm)	Longueur (m)
	X	Y	X	Y		
F1	0	2.53	-5.04	0.63	0.10	5.78
F2	0	1.51	-3.10	0.63	0.05	3.45
F3	-0.48	0.80	-1.17	0.65	0.05	0.71

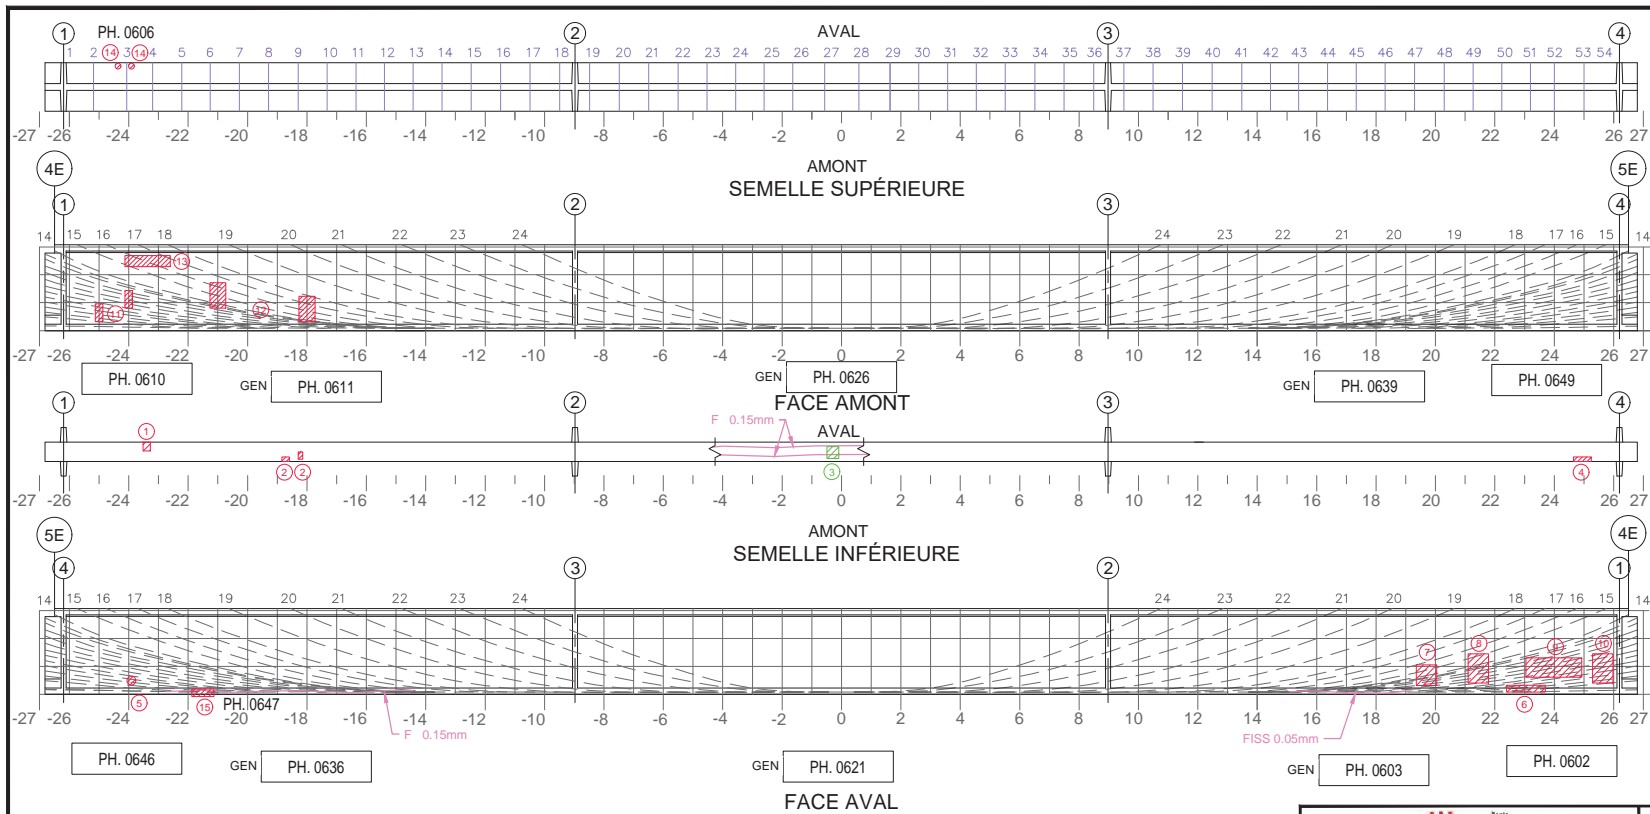
- Commentaire(s):
- ECL + AVC 200x200
  - ECL + AVC 200x50
  - DEL 400x400
  - ECL + AVC 600x100
  - ECL + AVC Ø300
  - ECL + AVC 400x200
  - ECL 400x300
  - ECL 600x300
  - ECL 1500x1000
  - ECL 700x350
  - ECL 2 - 300x300
  - ECL 2 - 600x400
  - DEL + ECL 1000x300
  - ECL + AVC Ø200
  - ECL 600x150

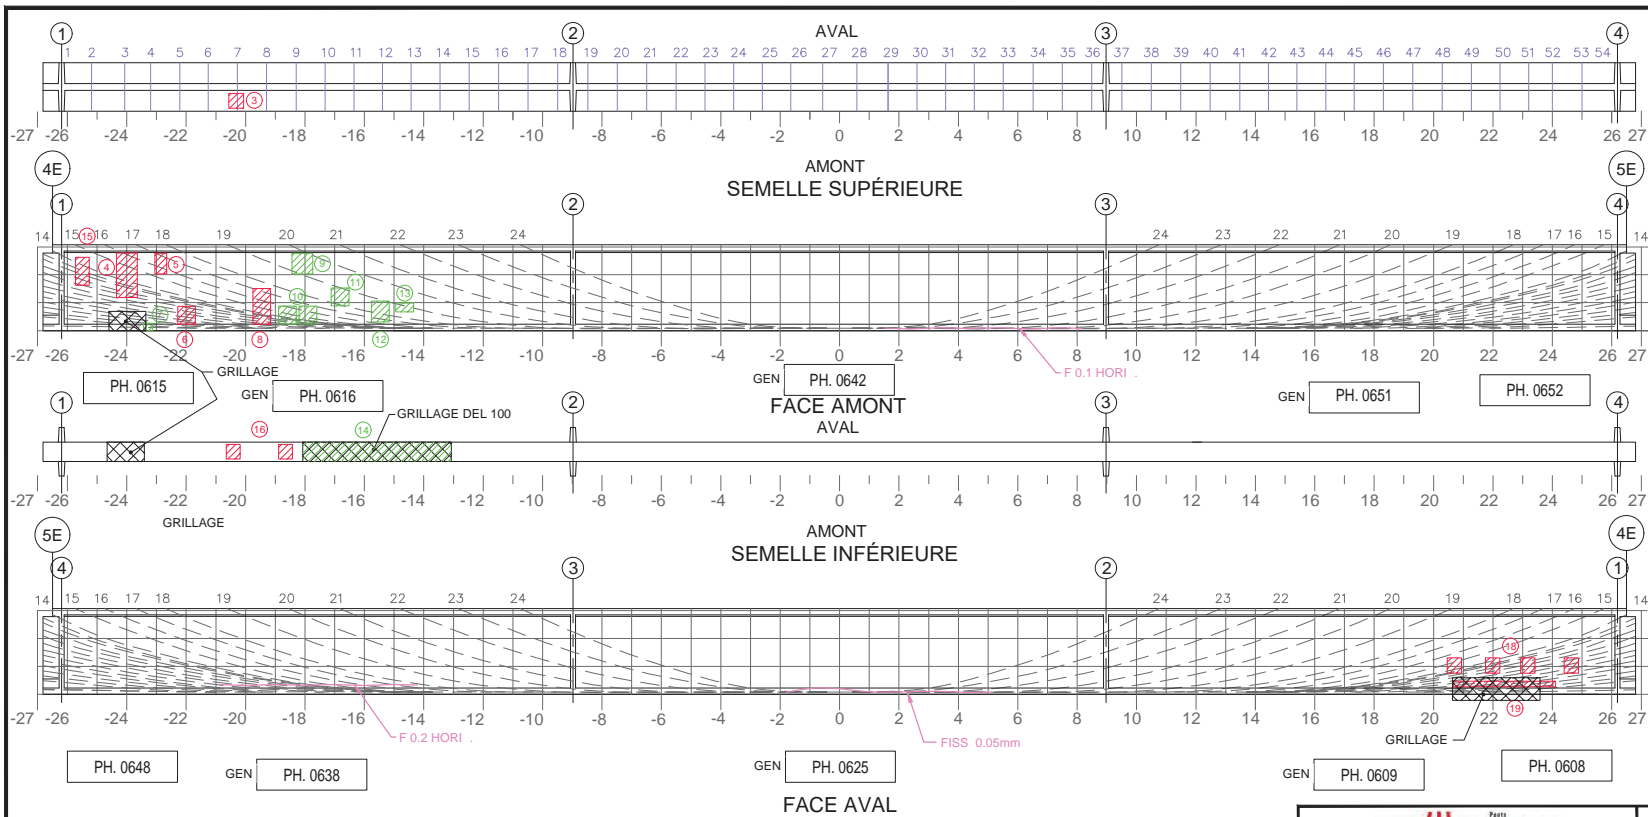
3. ECL + AVC 500x500
4. ECL + AVC 700x1500
5. ECL + AVC 400x700
6. ECL + AVC 600x600
7. DEL 300x100
8. ECL + AVC 600x1200
9. DEL 700x700
10. DEL 600x400
11. DEL 500x500
12. DEL 500x700
13. DEL 500x300
14. DEL 5000x500
15. ECL 800x450
16. ECL 300x300
18. ECL 4 - 400x400
19. ECL 2000x250
