No. Contrat: 62450

CONSORTIUM 					
Inspection des sections 5, 6 et 7 du pont Champlain 2015-2018				No. Contrat: 62450			
Élément	Total Inspecté	Unité	État du matériau				
			A	B	C	D	CEC
POUTRE P2	415	m <sup>2</sup>	93	8	1	0	
Inspecté par:		A.F.		P.L.			
Date:		2017-07-18		2017-07-19			
Section:			SECTION 5				
Localisation:			30W-31W				
Élément:			POUTRE P2

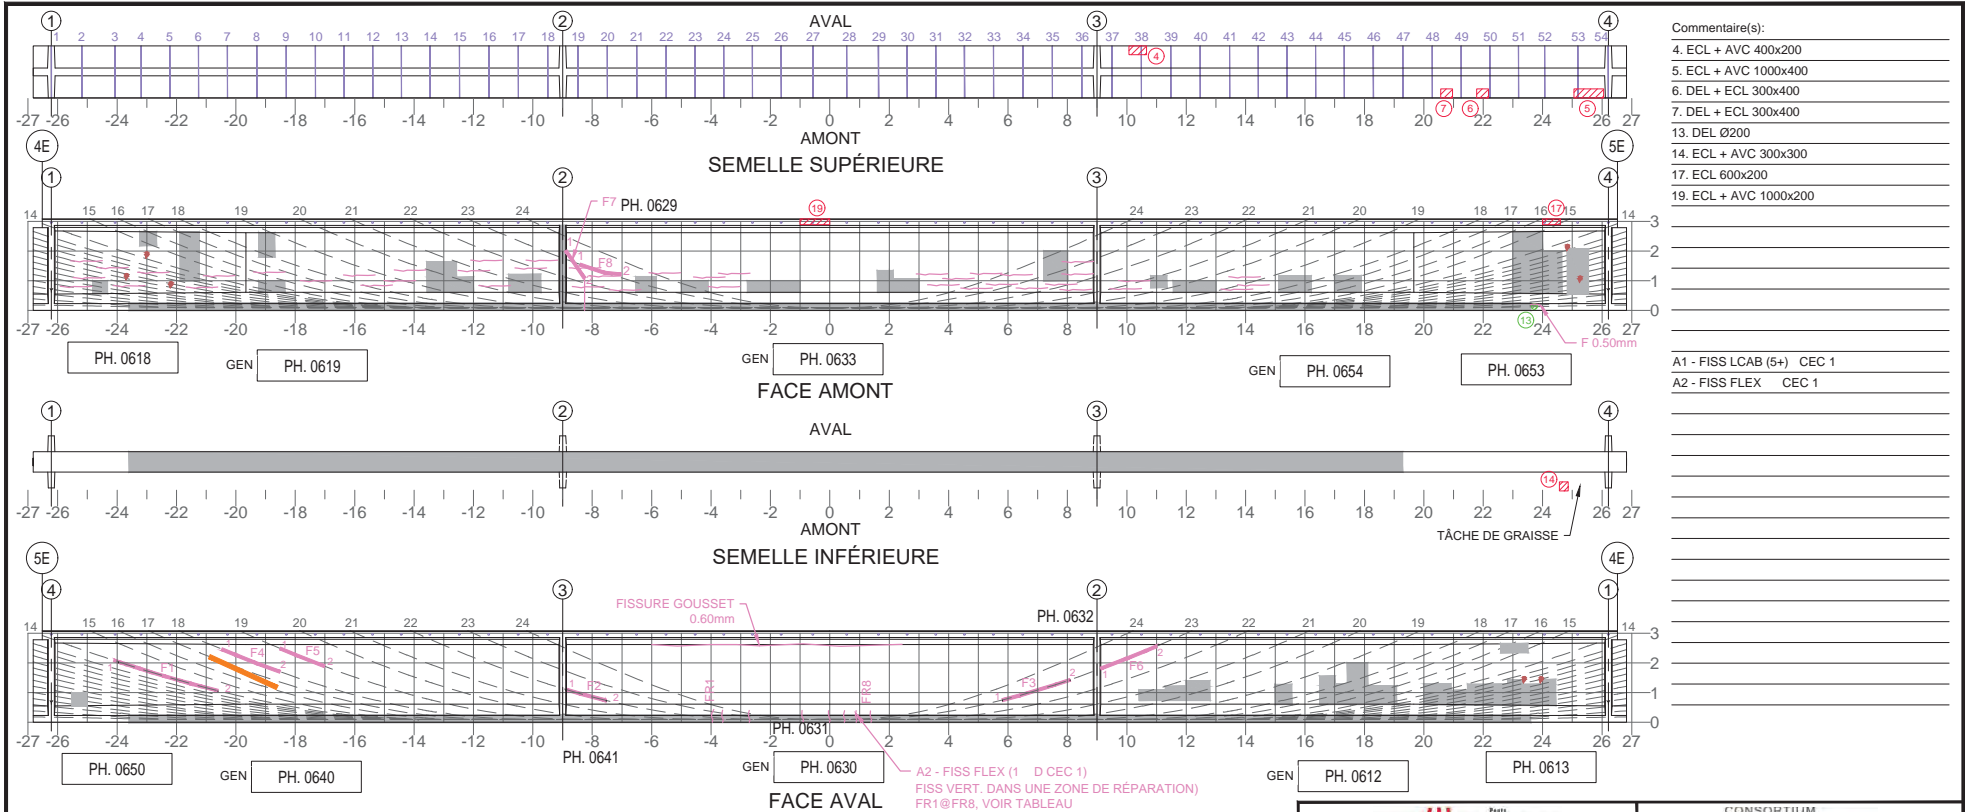
- Commentaire(s):
4. ECL + AVC 400x200
  5. ECL + AVC 1000x400
  6. DEL + ECL 300x400
  7. DEL + ECL 300x400
  13. DEL Ø200
  14. ECL + AVC 300x300
  17. ECL 600x200
  19. ECL + AVC 1000x200

- A1 - FISS LCAB (5+) CEC 1  
 A2 - FISS FLEX CEC 1

Fissure	Coordonnées début (1)		Coordonnées fin (2)		Ouverture Max. (mm)	Lon ueur (m)	# Câble
	X	Y	X	Y			
F1	-24.11	2.09	-20.60	1.06	0.25	3.66	14
F2	-8.89	1.11	-7.53	0.74	0.25	1.41	22
F3	5.81	0.75	8.09	1.43	0.40	2.38	23
F4	-20.48	2.46	-18.51	1.70	0.05	2.11	18
F5	-18.51	2.49	-17.01	1.89	0.05	1.62	19
F6	9.12	1.81	11.01	2.57	0.25	2.04	23
F7	-8.89	2.01	-8.26	1.08	0.05	1.13	N/A
F8	-8.41	1.54	-7.03	1.21	0.05	1.43	23
FR1	-3.96	0	-3.96	0.45	0.05	0.45	N/A
FR2	-3.61	0	-3.61	0.45	0.05	0.45	N/A
FR3	-2.70	0	-2.70	0.45	0.05	0.45	N/A

Fissure	Coordonnées début (1)		Coordonnées fin (2)		Ouverture Max. (mm)	Lon ueur (m)	# Câble
	X	Y	X	Y			
FR4	-0.91	0	-0.91	0.45	0.05	0.45	N/A
FR5	0	0	0	0.45	0.05	0.45	N/A
FR6	0.49	0	0.49	0.45	0.05	0.45	N/A
FR7	0.89	0	0.89	0.45	0.05	0.45	N/A
FR8	1.39	0	1.39	0.45	0.05	0.45	N/A

(\*) FISSURE CACHÉ PAR PRFC, DONNÉES REPORTÉES

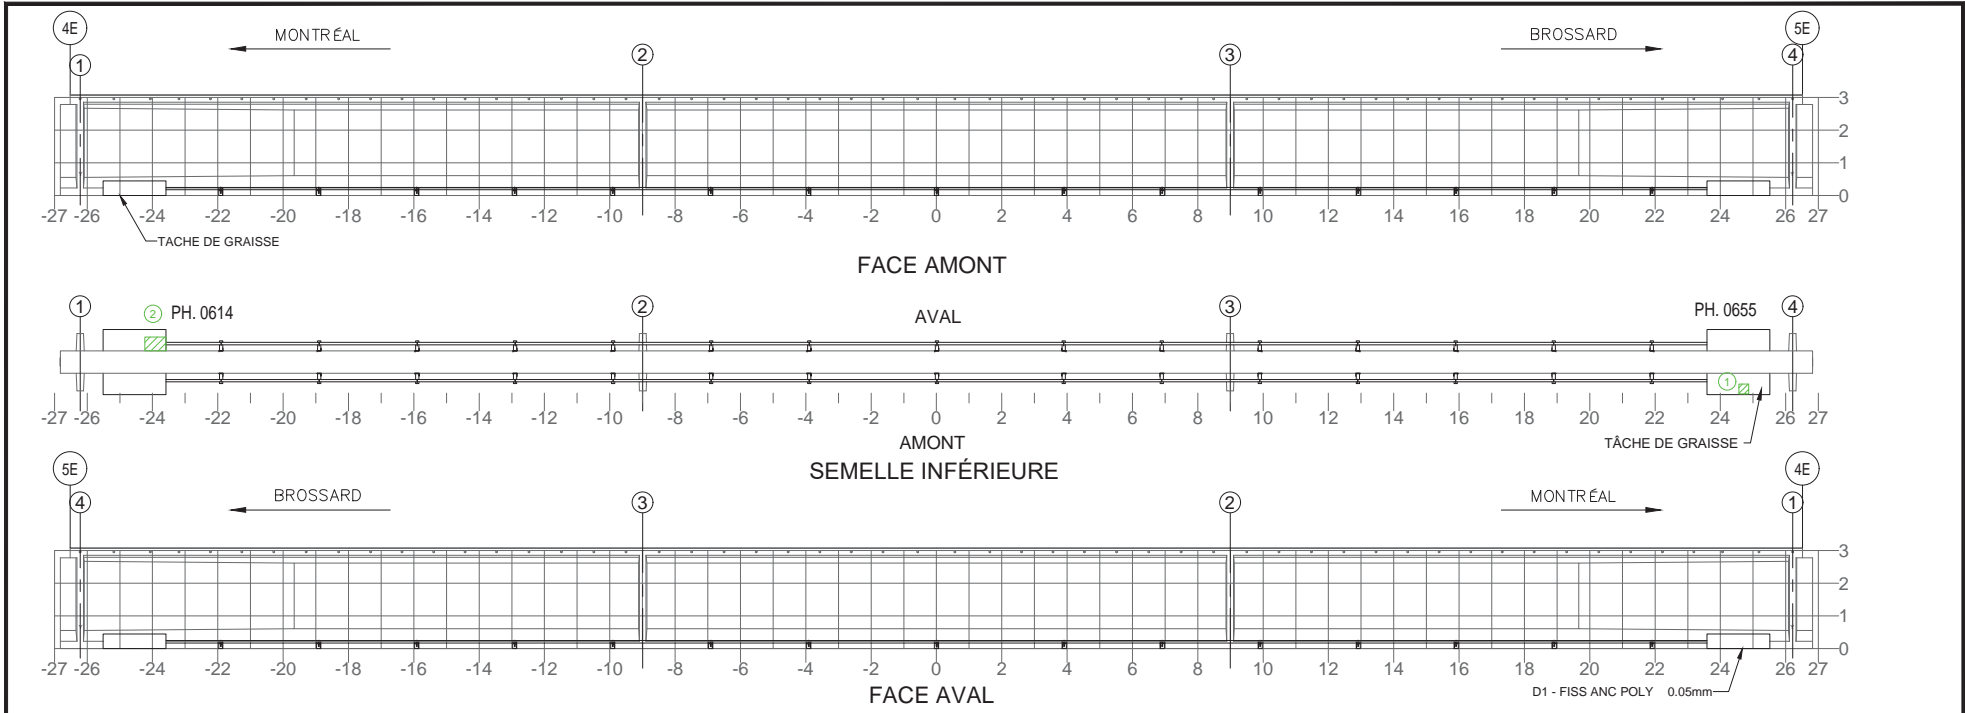
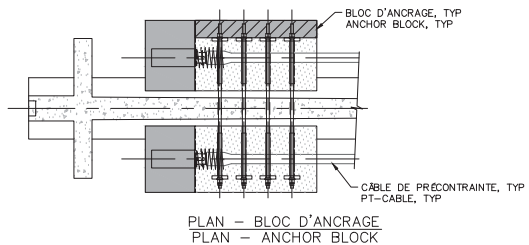
RÉFÉRENCE	COMMENTAIRE
1	DEL 300x300
2	DEL + ECL 0,2m <sup>2</sup>

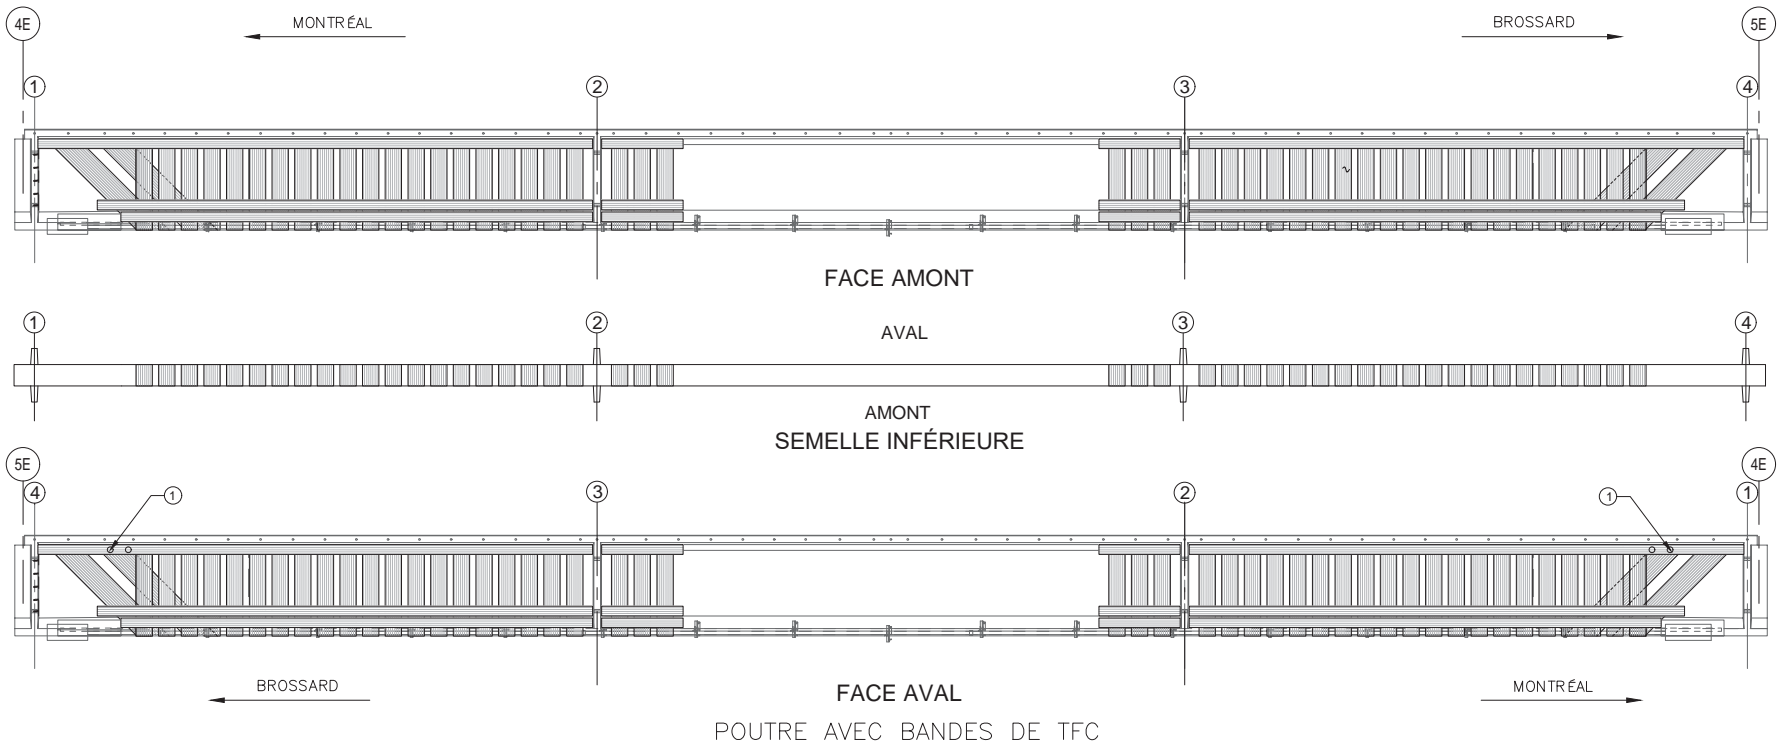
RÉFÉRENCE	COMMENTAIRE
1	TROUS POUR LE PASSAGE DU PTE DALLE (ACCEPTÉS PAR LE CONCEPTEUR)

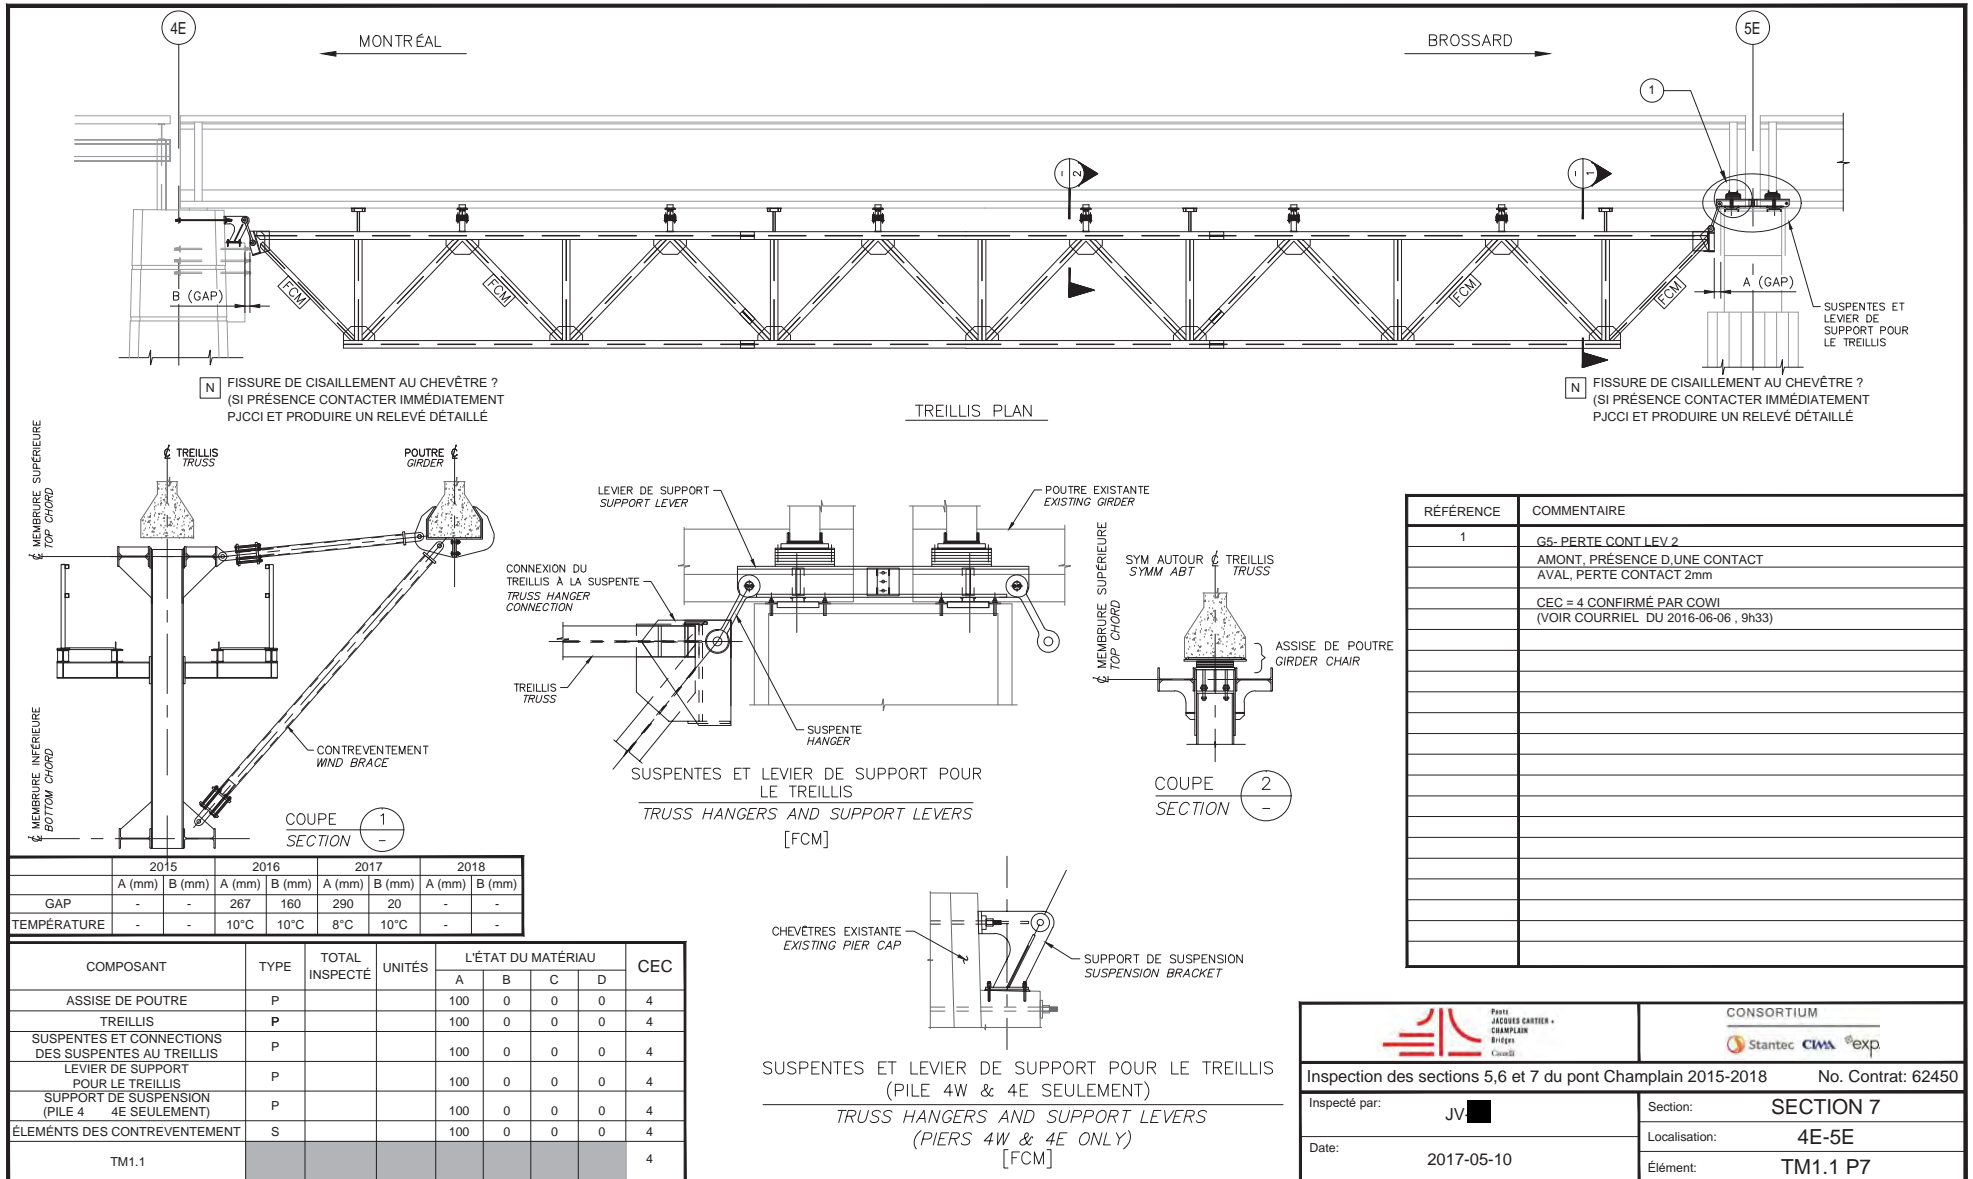
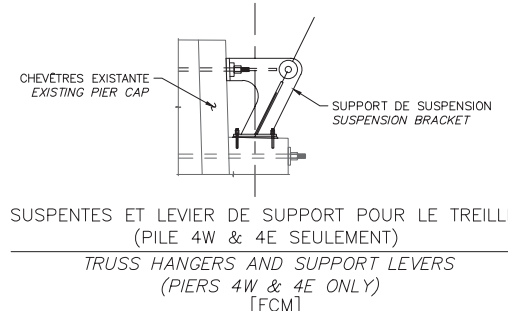
RÉFÉRENCE	COMMENTAIRE
1	G5- PERTE CONT LEV 2 AMONT, PRÉSENCE D'UNE CONTACT AVAL, PERTE CONTACT 2mm CEC = 4 CONFIRMÉ PAR COWI (VOIR COURRIEL DU 2016-06-06, 9h33)

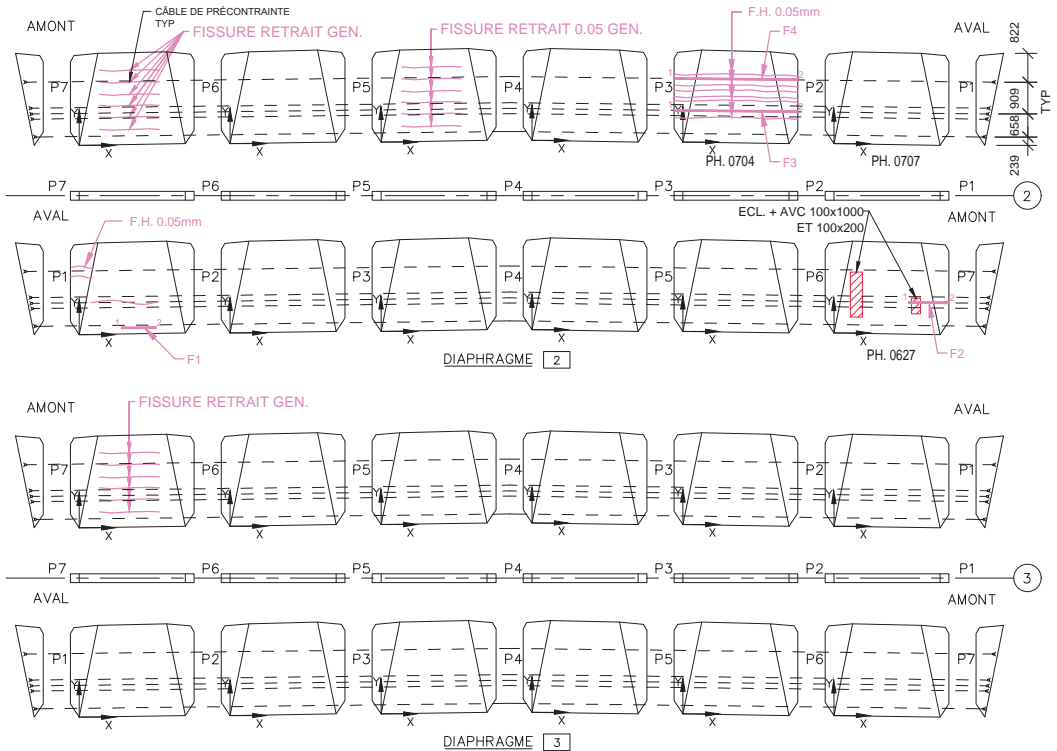
AXE 2 : 1 - FISS CAB (2) CEC 2

Fissure	TABLEAU DE FISSURATION					Lon ueur (m)
	Propriétés de la fissure				Ou erture Max. (mm)	
	Coordonnées début (1)		Coordonnées fin (2)			
	X	Y	X	Y		
F1	1.20	0.20	2.20	0.20	0.05	1.00
F2	2.40	0.96	3.55	0.96	0.05	1.15
F3	0	0.90	3.60	0.90	0.05	3.60
F4	0	1.78	3.60	0.20	0.05	3.60

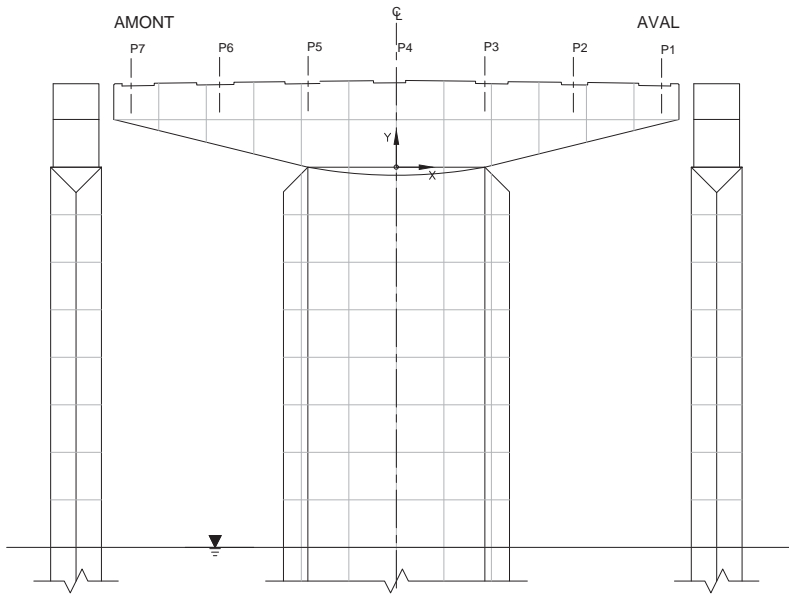
1. PRÉSENCE DE VIDE SOUS LE PROFILÉ

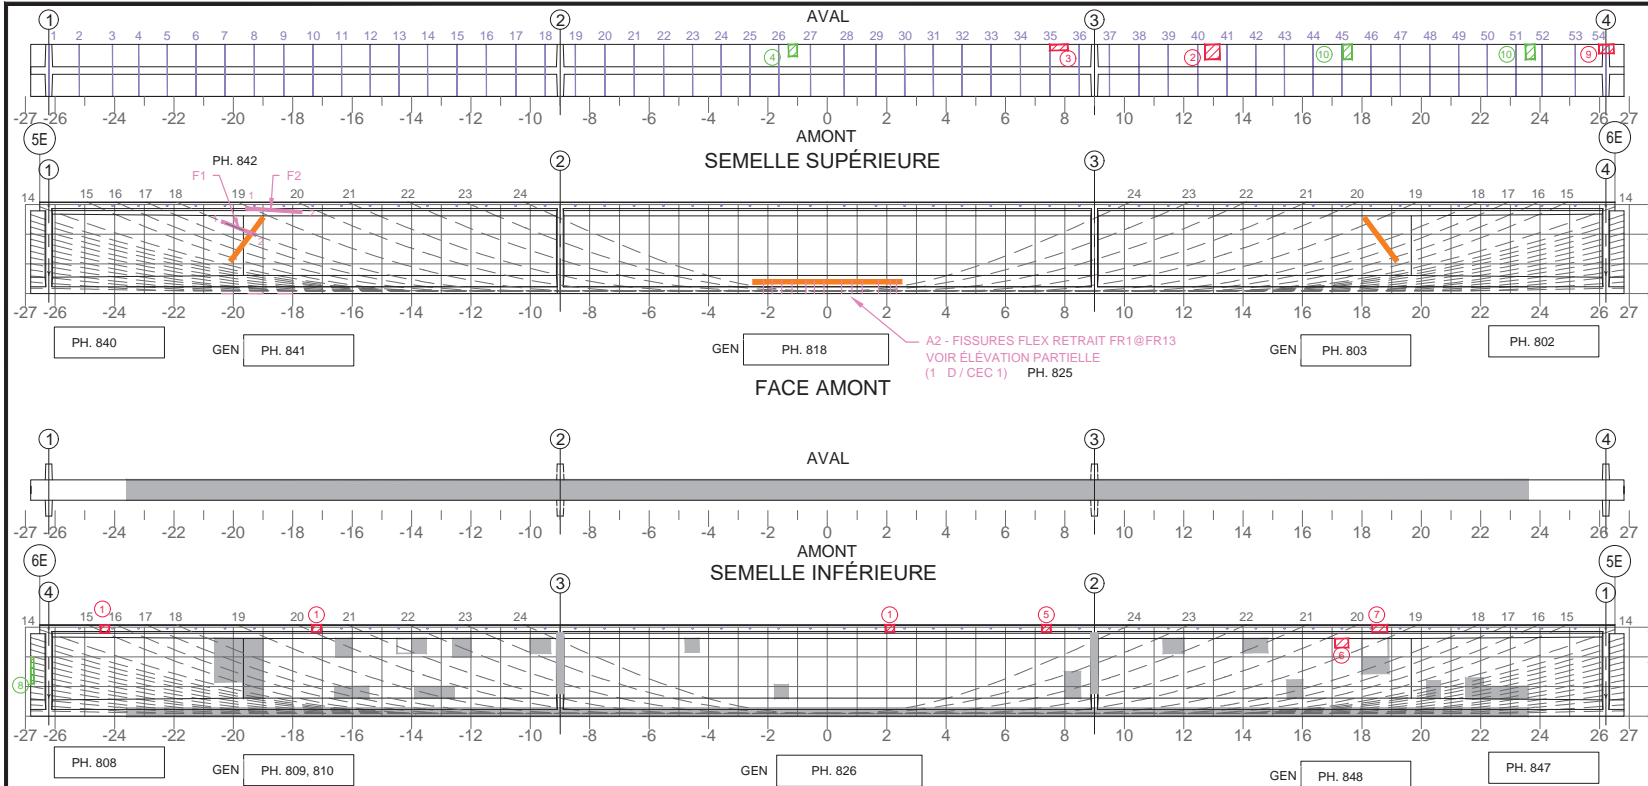
- Commentaire(s):
1. ECL + AVC 300x250
  2. ECL + AVC 500x500
  3. ECL + AVC 450x300
  4. DEL + TR 300x400
  5. ECL 300x250
  6. ECL + AVC 450x300
  7. ECL + AVC 500x250
  8. DEL 100x900
  9. DEL + ECL 500x300
  10. DEL 500x300
- A1 - FISS L CAB (2) , CEC 4  
A2 - FISS FLEX (RETRAIT), CEC 1

Fissure	Propriétés de la fissure						
	Coordonnées début (1)		Coordonnées fin (2)		Ouverture Max. (mm)	Longueur (m)	# Câble
	X	Y	X	Y			
F1	-20.40	2.80	-19.22	2.00	0.20	1.26	18
F2	-19.60	2.87	-17.69	2.04	0.25	1.21	19
FR1	2.324	0	2.324	0.45	0.10	0.45	-
FR2	2.118	0	2.118	0.45	0.05	0.45	-
FR3	1.727	0	1.727	0.45	0.05	0.45	-
FR4	1.169	0	1.169	0.45	0.05	0.45	-
FR5	0.826	0	0.826	0.45	0.05	0.45	-
FR6	0.481	0	0.481	0.45	0.10	0.45	-
FR7	-0.110	0	-0.110	0.45	0.05	0.45	-
FR8	-0.436	0	-0.436	0.45	0.05	0.45	-
FR9	-0.720	0	-0.720	0.45	0.05	0.45	-
FR10	-1.188	0	-1.188	0.45	0.05	0.45	-
FR11	-1.532	0	-1.532	0.45	0.05	0.45	-
FR12	-1.855	0	-1.855	0.45	0.05	0.45	-
FR13	-2.155	0	-2.155	0.45	0.05	0.45	-

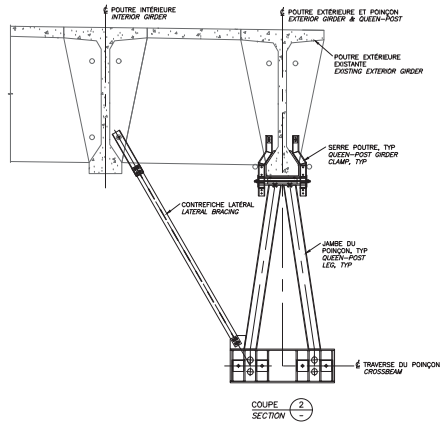
QP1.0 (SYSTÈME DE POST-TENSION DE TYPE ARBALÈTE À DEUX POINÇONS)  
QP1.0 (QUEEN POST POST-TENSIONING SYSTEM)

RÉFÉRENCE	COMMENTAIRE
(A)	D1 - FISS ANC VERT (10 B)

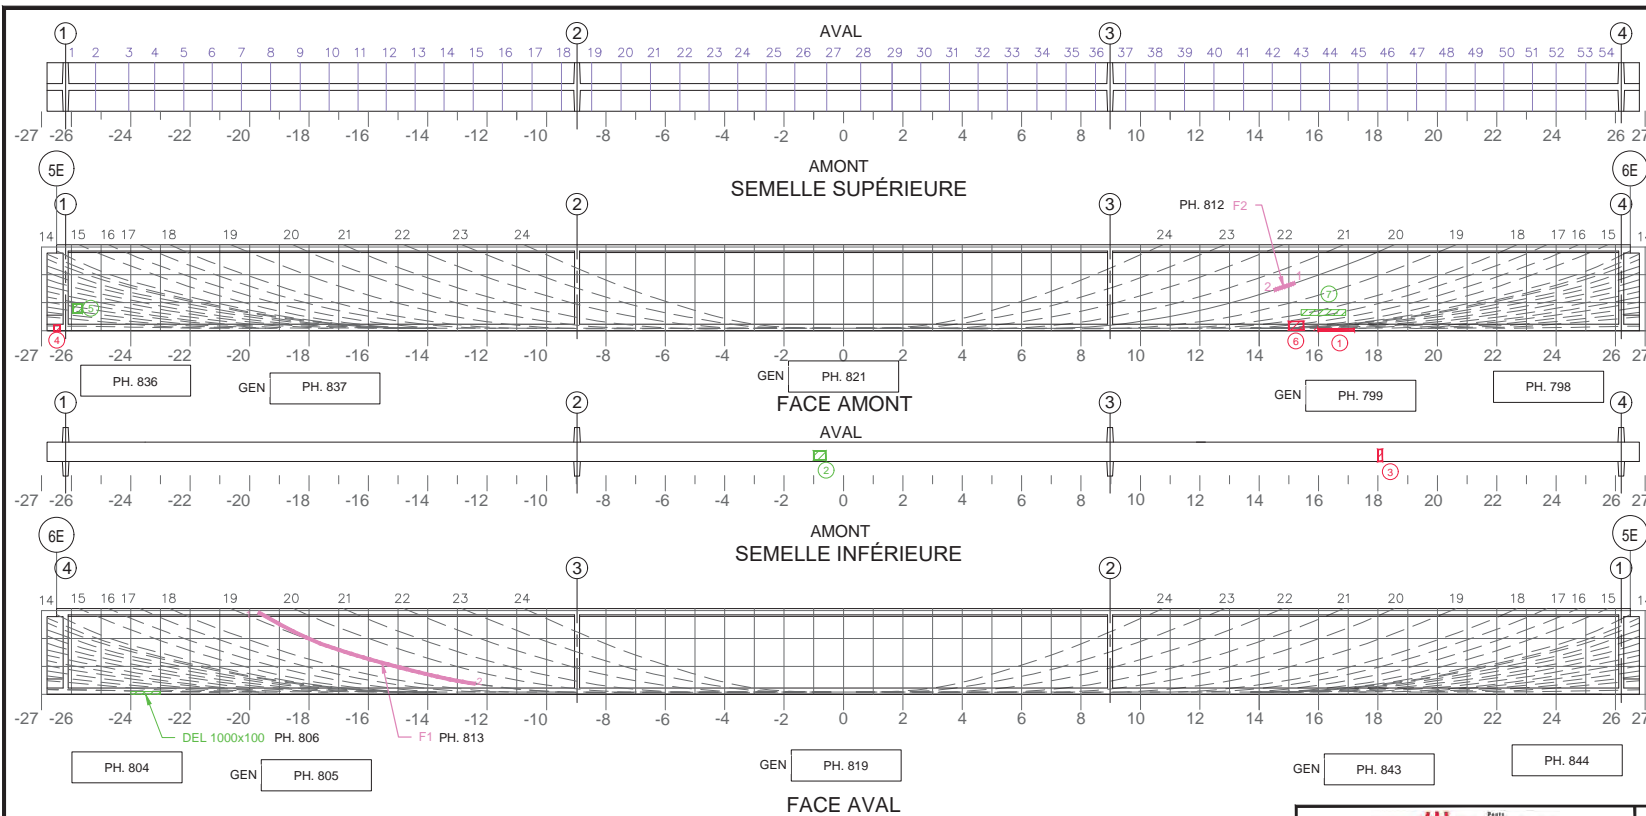
- Commentaire(s):
1. ECL + AVC 1200x70
  2. DEL 300x400
  3. ECL + AVC 150x400
  4. ECL 100x100
  5. DEL 200x200
  6. ECL 300x500
  7. DEL DE RÉPARATION 1500x200

A1 - FISS L CAB (2) - CEC 4

TABLEAU DE FISSURATION							
Fissure	Propriétés de la fissure				Ou erture Max. (mm)	Lon ueur (m)	# Câble
	Coordonnées début (1)		Coordonnées fin (2)				
	X	Y	X	Y			
F1	-19.70	2.90	-12.40	1.03	0.10	7.74	19
F2	-15.20	1.31	-14.50	1.18	0.10	0.74	20

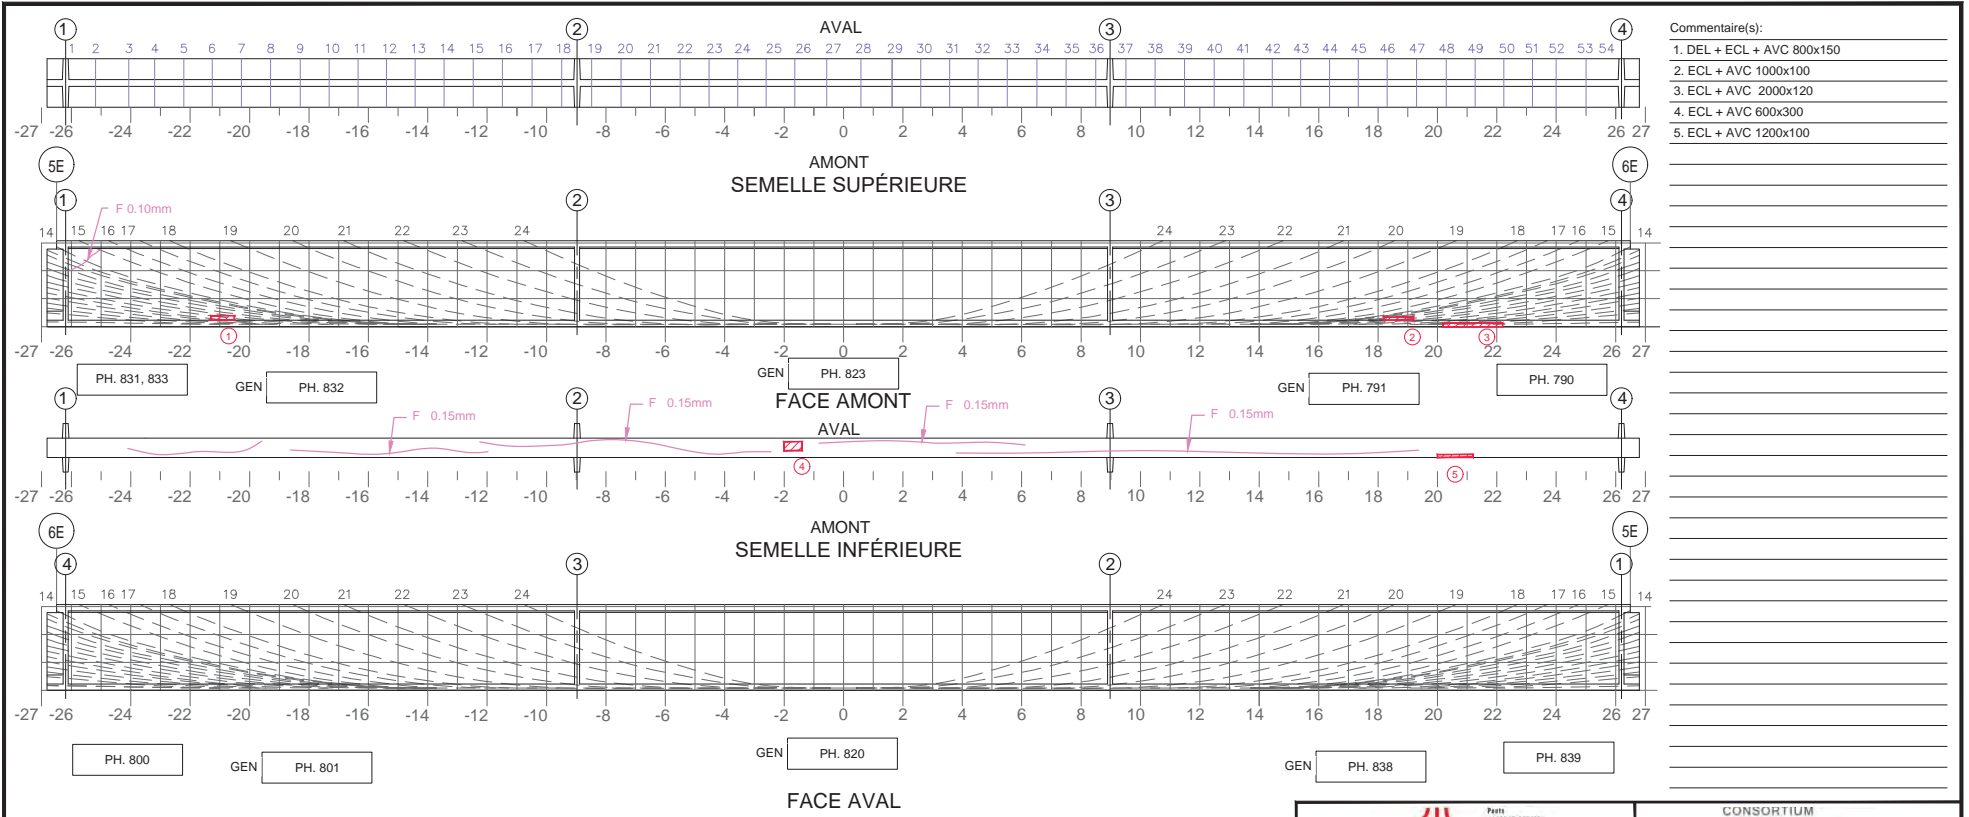
1. DEL + ECL + AVC 800x150
2. ECL + AVC 1000x100
3. ECL + AVC 2000x120
4. ECL + AVC 600x300
5. ECL + AVC 1200x100

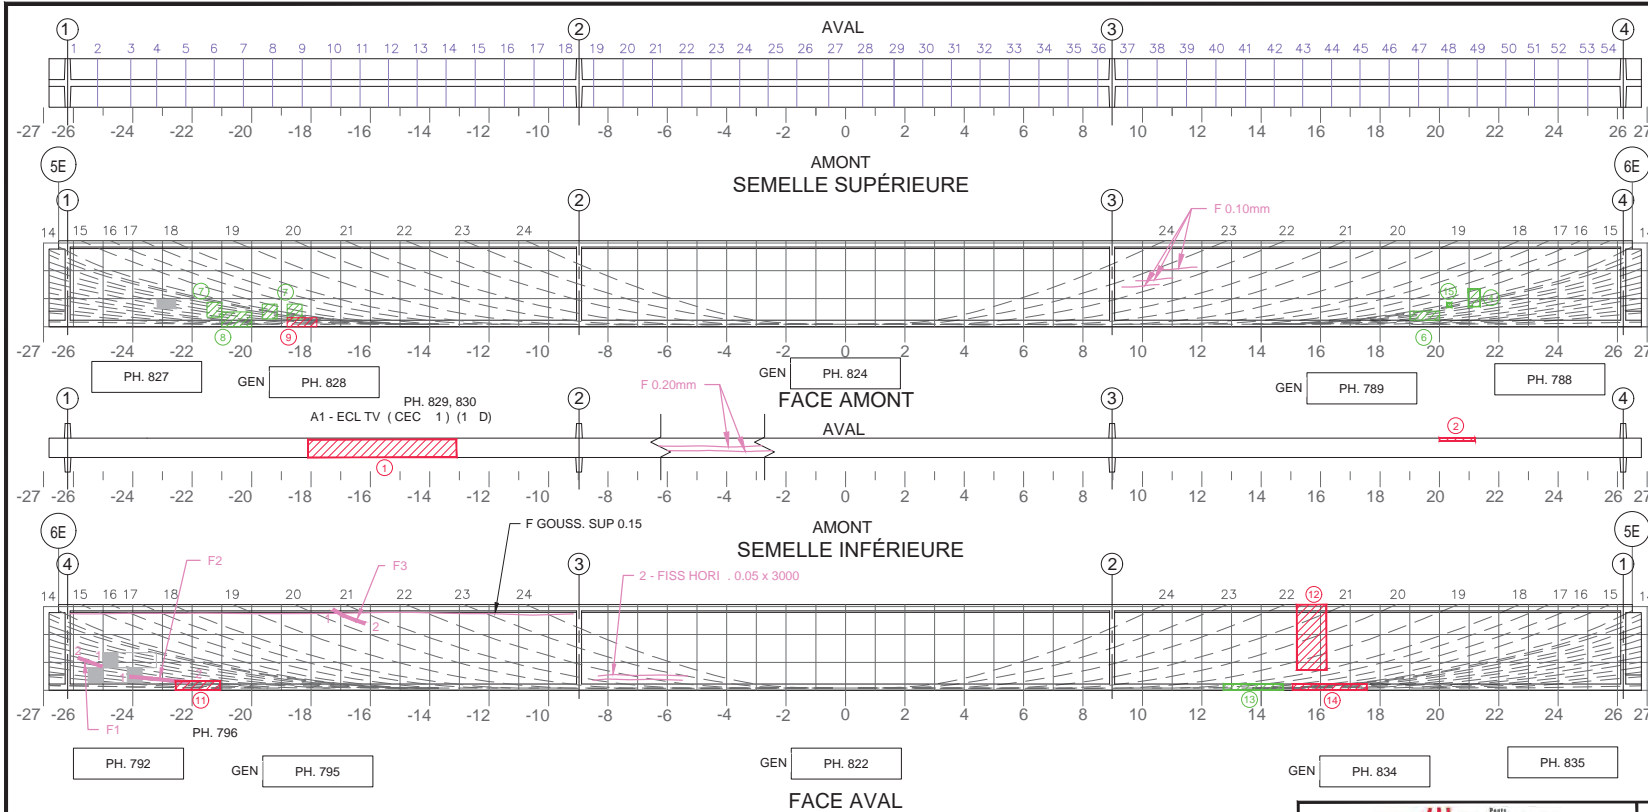
- Commentaire(s):
1. ECL TV 5000x600 (CEC 1)
  2. ECL + AVC 1200x100
  4. DEL + ECL 600x400
  6. DEL 1000x300
  7. DEL 500x500
  8. DEL 1000x500
  9. ECL + AVC 1000x300
  11. ECL + AVC 1500x300
  - UN ÉTRIER SECTIONNÉ
  12. DEL + ECL + AVC 1000x2200
  13. DEL 2000x200
  14. ECL + AVC 2500x200
  15. ECL + AVC 150x150
- A1 - ECL TV 5000x600 - CEC 1

TABLEAU DE FISSURATION							
Fissure	Propriétés de la fissure				Ouverture Max. (mm)	Longueur (m)	# Câble
	Coordonnées début (1)		Coordonnées fin (2)				
	X	Y	X	Y			
F1	-25.05	0.80	-25.95	1.10	0.05	0.91	7
F2	-24.87	0.50	-22.11	0.30	0.10	2.01	3
F3	-17.26	2.90	-16.18	2.40	0.15	1.19	20

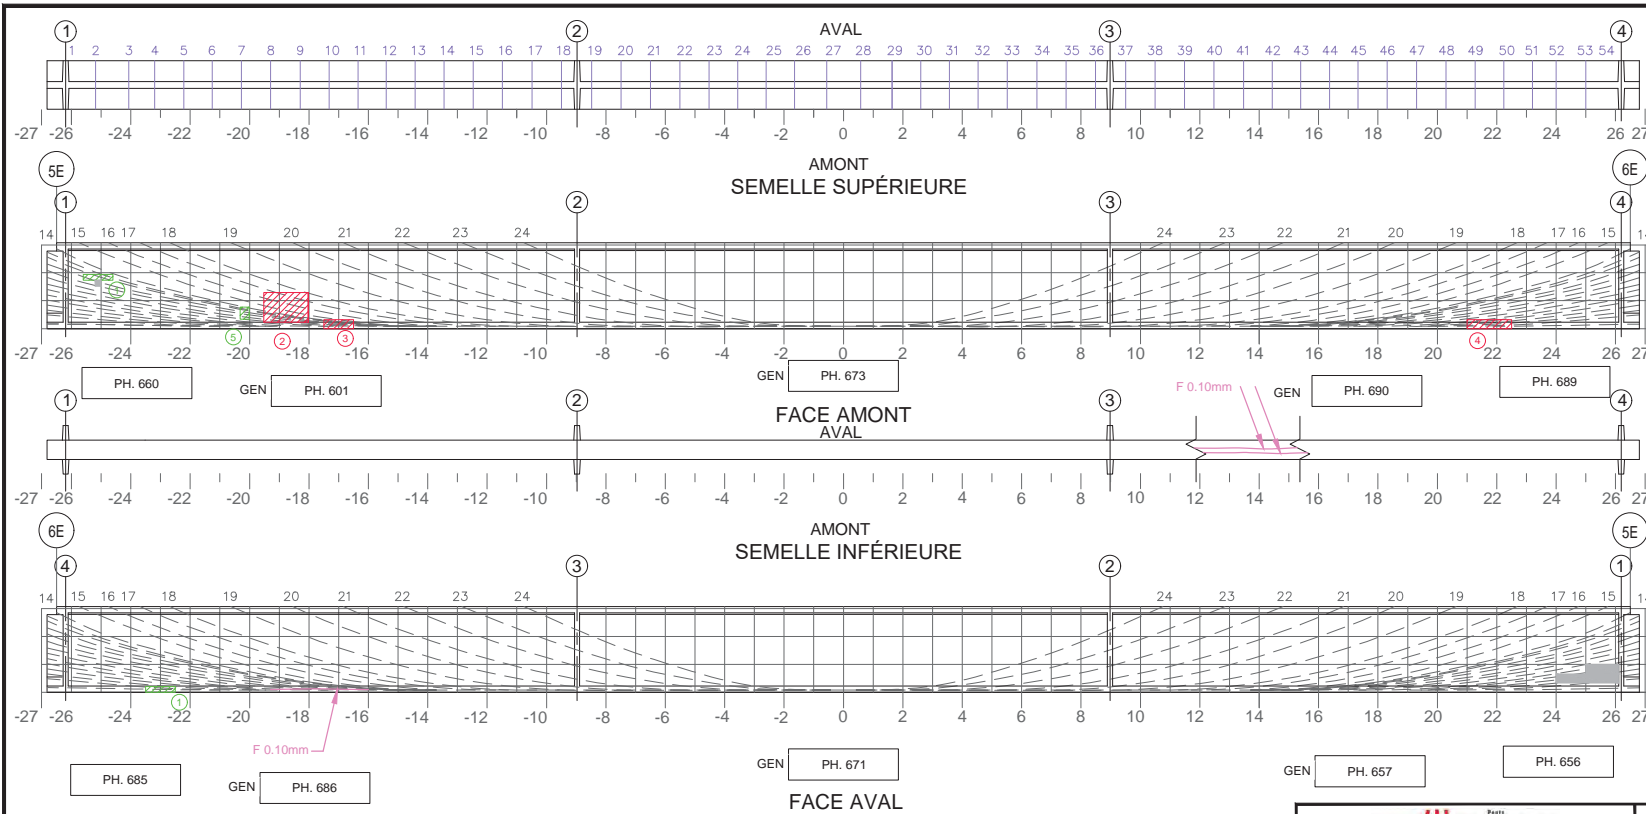
- Commentaire(s):
1. DEL 1000x200
  2. ECL 1500x1000
  3. ECL+ DEL + AVC 1000x300
  4. ECL + AVC 1500x300
  5. DEL +ECL 300x400

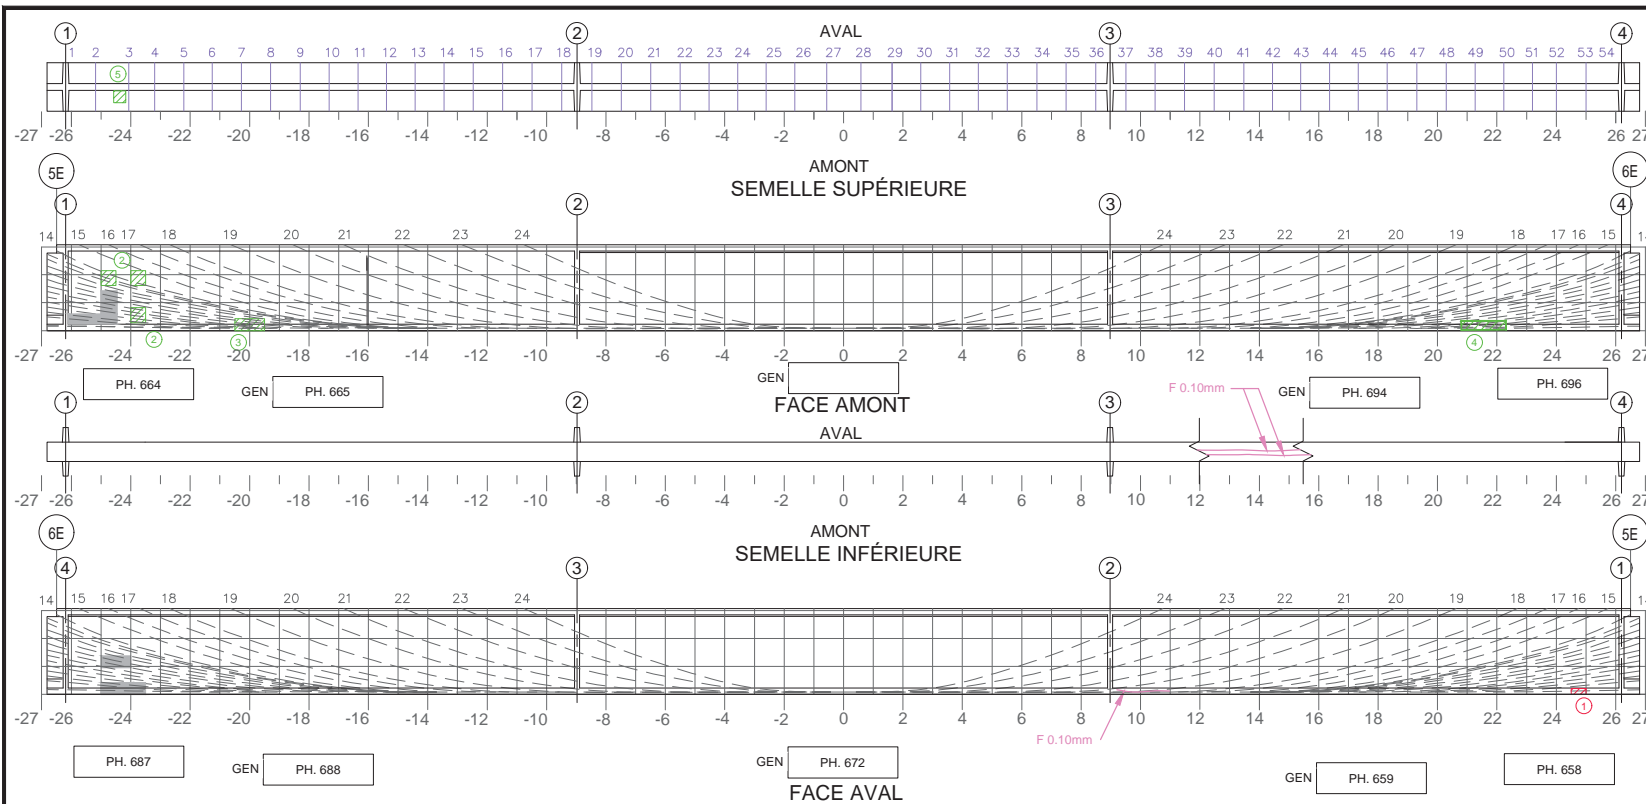
- Commentaire(s):
1. ECL 500x200
  2. DEL + ECL 500x500
  3. DEL 1000x400
  4. DEL 1500x300
  5. ECL + DEL 400x400

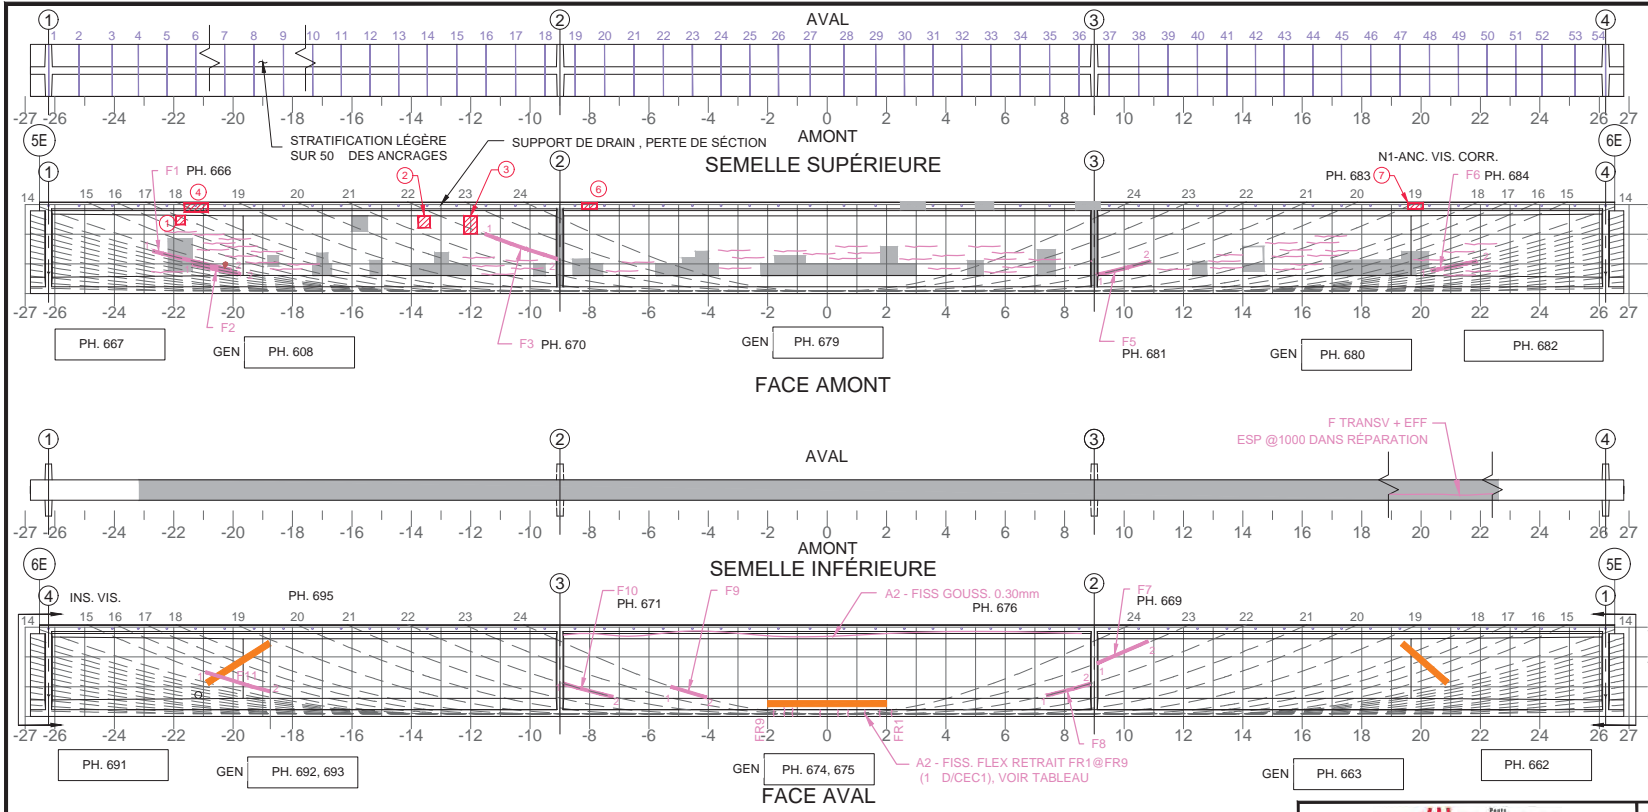
- Commentaire(s):
1. ECL + AVC 300X300
  2. ECL + AVC 400x400
  3. ECL + AVC 450x600
  4. ECL + AVC 500x200
  5. DEL +ECL 1500x250
  6. ECL 0.1m²
  7. ECL 0.1m²

- A1 - FISS L CAB (5+) - CEC 1  
 A2 - FISS FLEX (RETRAIT) - CEC 1

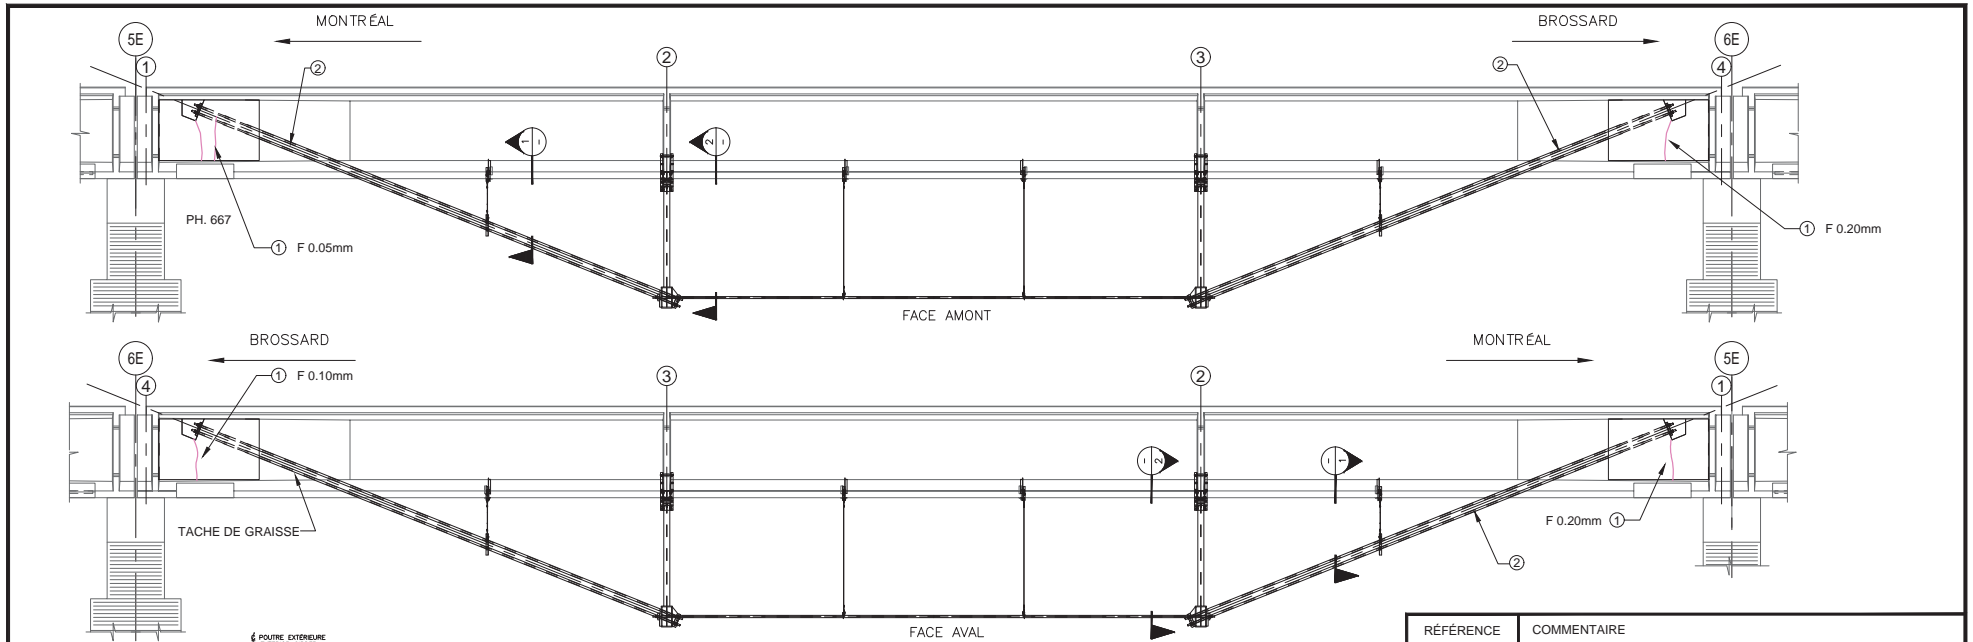
QP1.0 (SYSTÈME DE POST-TENSION DE TYPE ARBALÈTE À DEUX POINÇONS)  
QP1.0 (QUEEN POST POST-TENSIONING SYSTEM)

RÉFÉRENCE	COMMENTAIRE
1	D1 - FISS ANC VERT ( 1 B / CEC 4)
2	FUITE DE GRAISSE

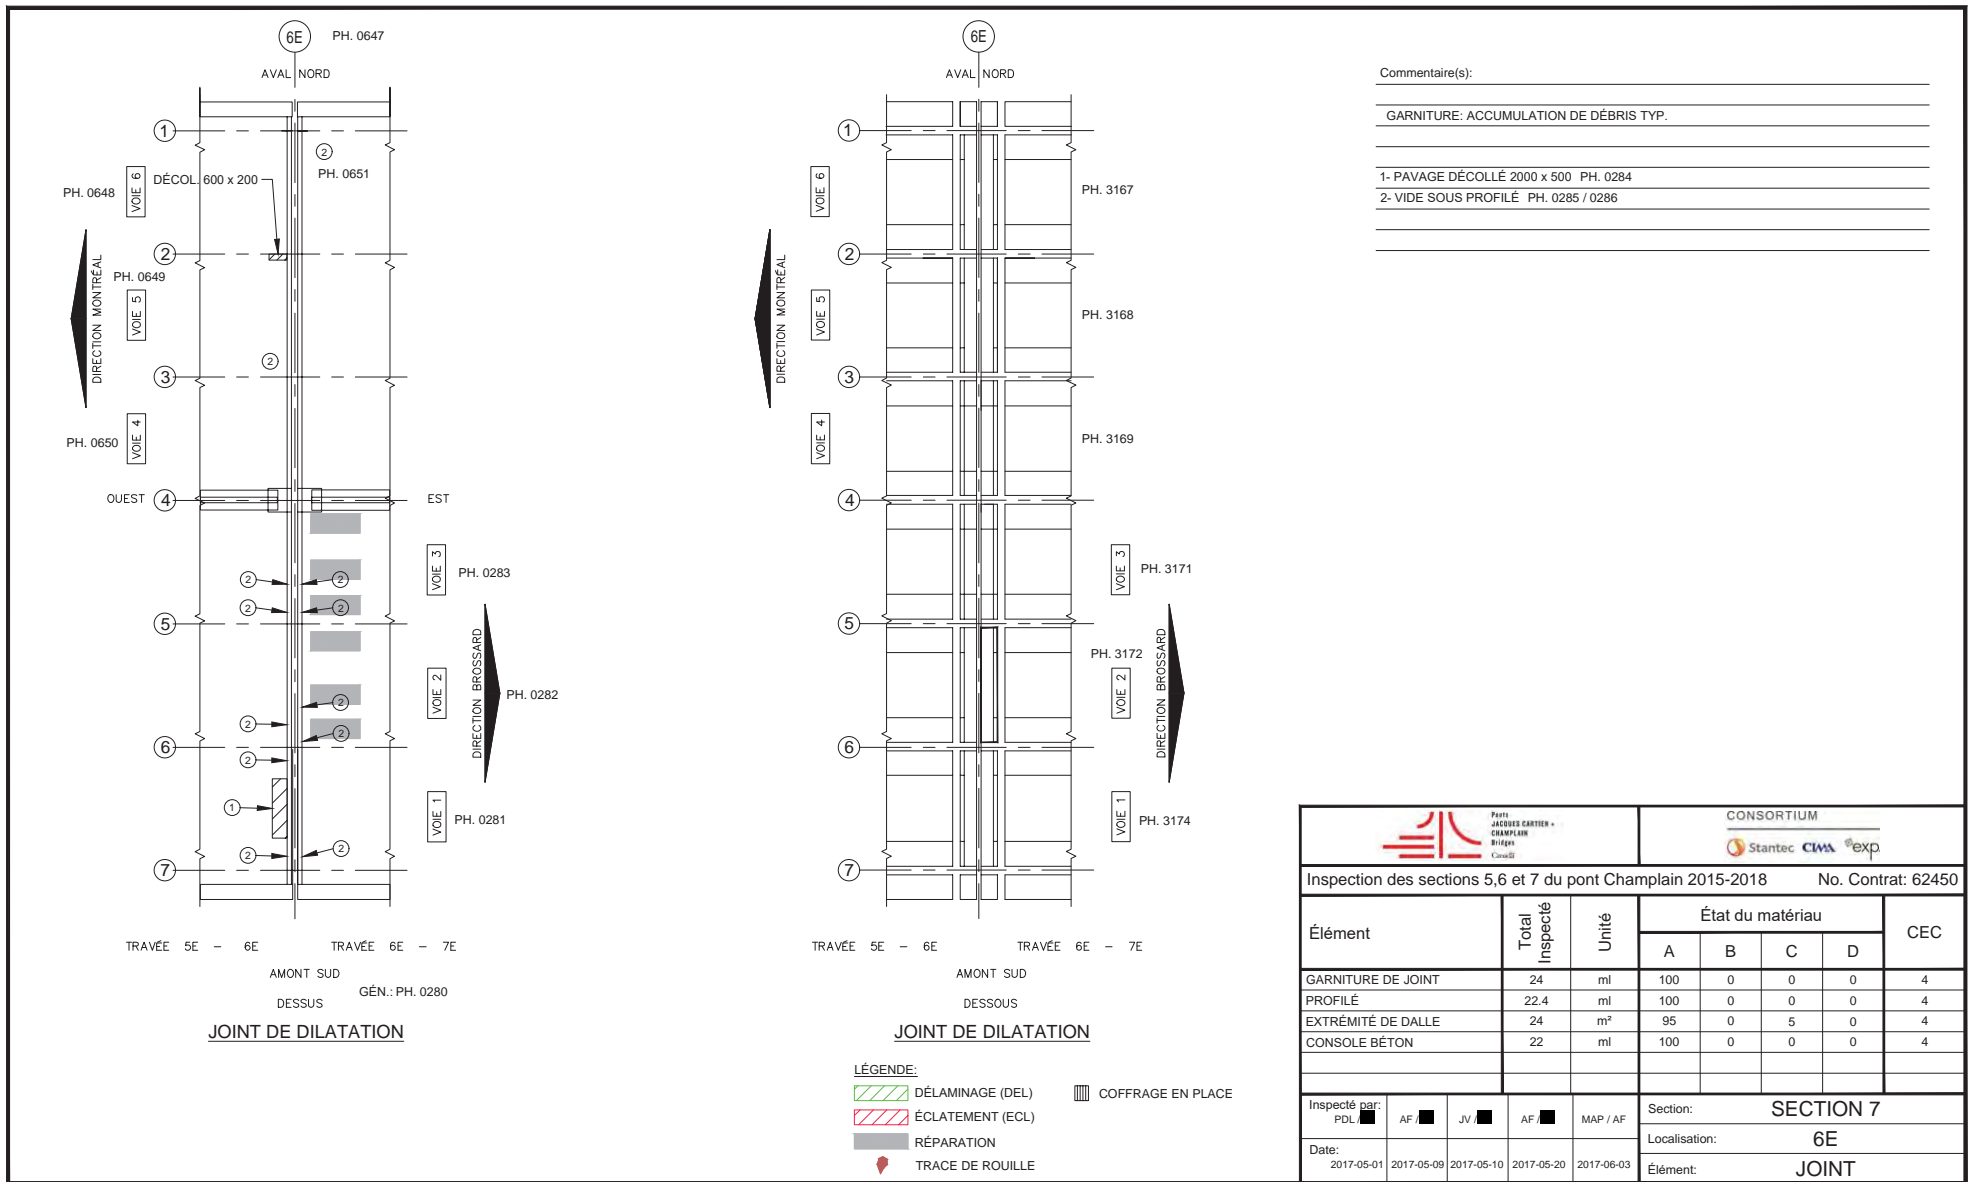
GARNITURE: ACCUMULATION DE DÉBRIS TYP.
