No. Contrat: 62450

CONSORTIUM 					
Inspection des sections 5, 6 et 7 du pont Champlain 2015-2018				No. Contrat: 62450			
Élément	Total Inspecté	Unité	État du matériau				
			A	B	C	D	CEC
POUTRE P2	415	m <sup>2</sup>	93	8	1	0	
Inspecté par:		A.F.		P.L.			
Date:		2017-07-18		2017-07-19			
Section:			SECTION 5				
Localisation:			30W-31W				
Élément:			POUTRE P2

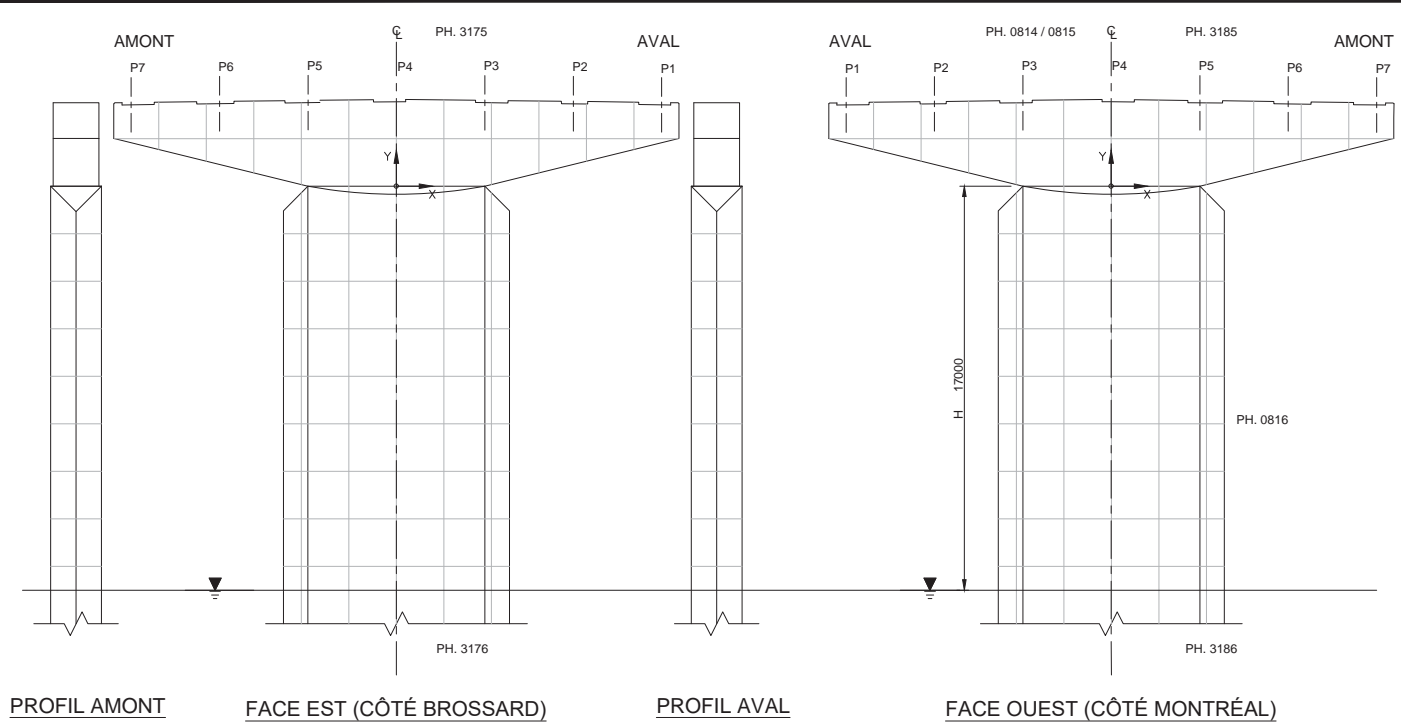
FÛT ET CHEVÊTRE : FISS POLY GÉN. <0.8mm

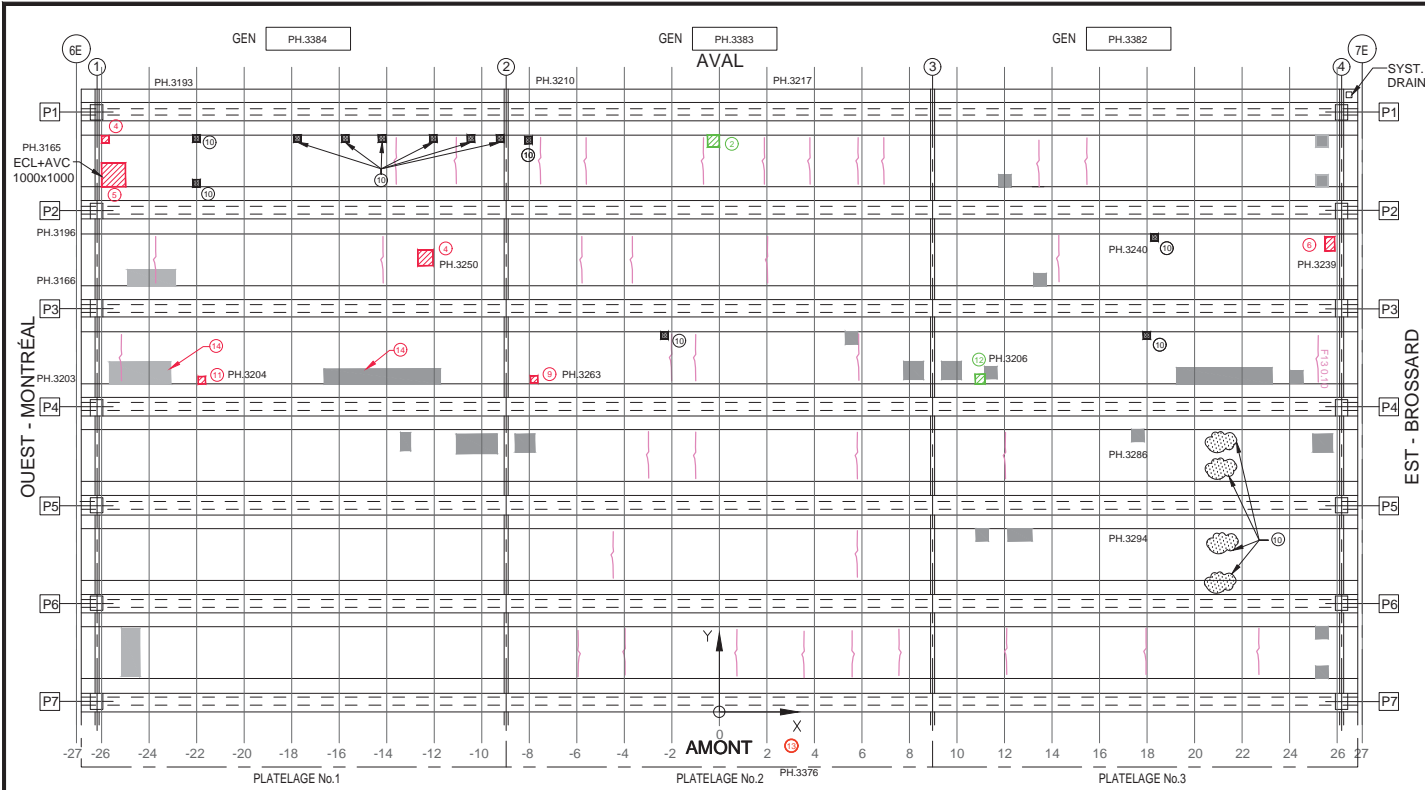
2. DEL 500x500
4. ECL+AVC 300x300
5. ECL+AVC 1000x1000
6. ECL+AVC 400x600
9. ECL 300x300+HUM.
10. HUM 300X300 (1 C CEC 4)
11. ECL 300x300
12. DEL 400x400
13. DESCENTE DRAINAGE MAN CEC 1

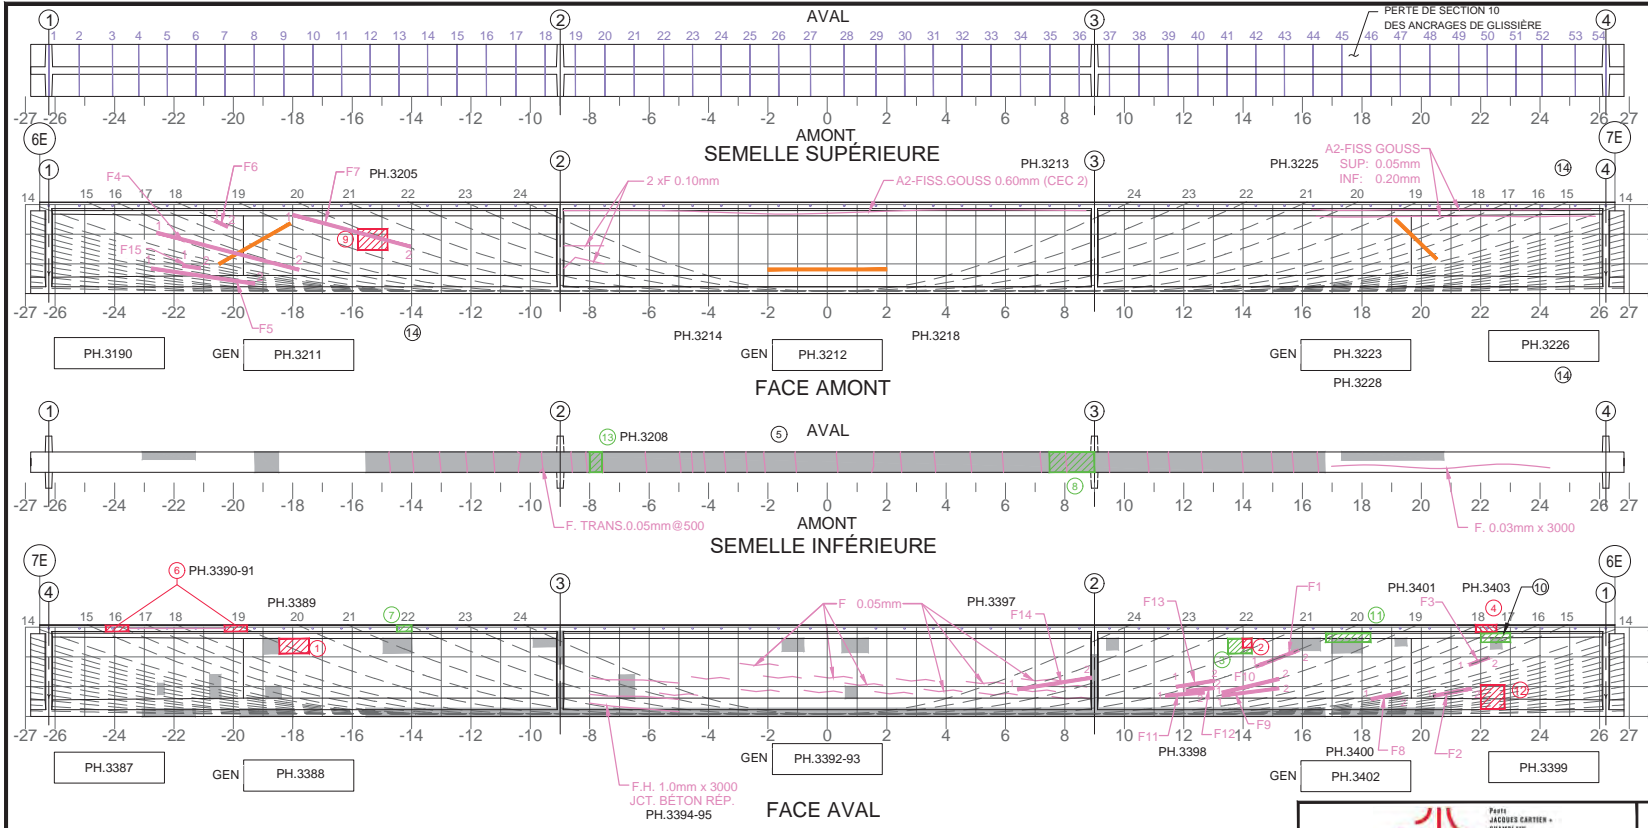
- Commentaire(s):
- ECL + AVC 1000x500
  - ECL + AVC 300x300
  - DEL 800x500
  - ECL + AVC + 700x200 (ANC. VIS. CORR.)
  - A2-FISS FLEX DE RETRAIT DANS ZONE DE RÉPARATION (CEC 1)
  - 2 x ECL + AVC 800x300
  - DEL 500x300
  - DEL 1500x600 DANS RÉPARATION (PRÉSENCE DE JUTE SOUS-JACENTE)
  - ECL + DEL 1000x600 + TVC (A1-ECL TV CEC 1)
  - DEL 1000x300
  - DEL 1500x300
  - ECL 300x300
  - DEL 400x700
  - INS. VIS. (T.M.)
- A1-FISS LCAB (6) CEC 1  
A1-ECL TV CEC 1

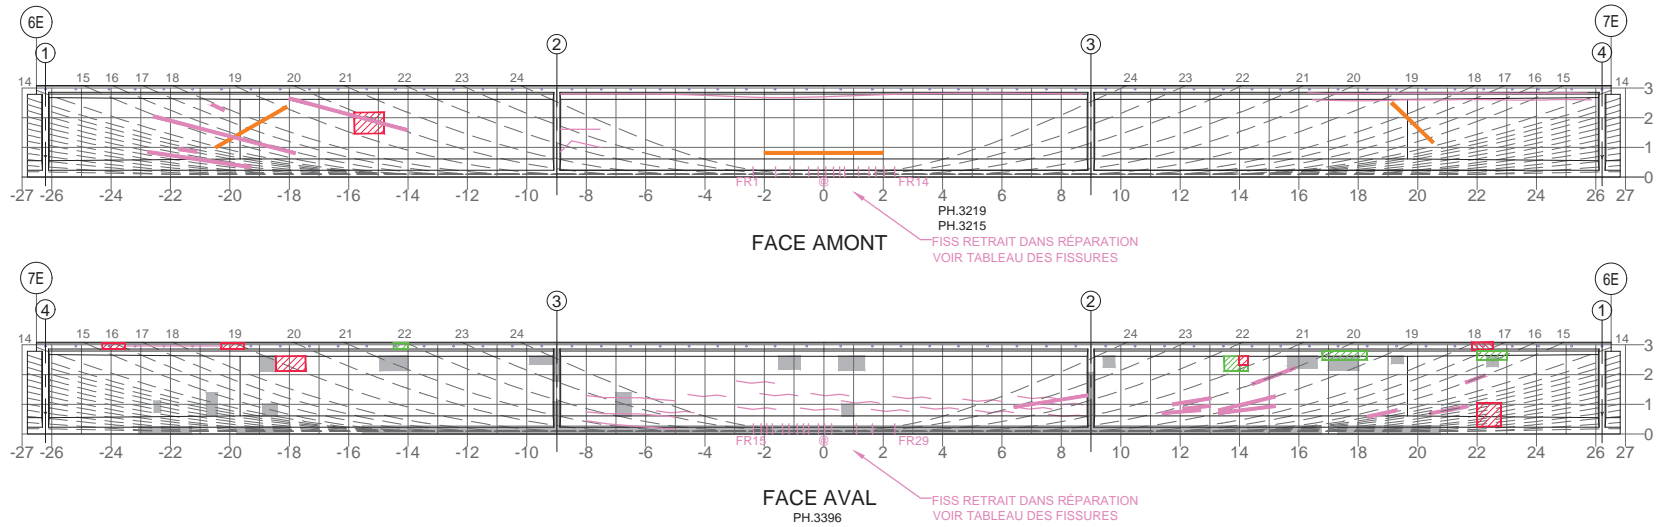
**FISSURES DE RETRAIT DANS RÉPARATION (SEMELLE INFÉRIEURE)**

Fissure	TABLEAU DE FISSURATION						
	Propriétés de la fissure				Ouverture Max. (mm)	Longueur (m)	# Câble
	Coordonnées début (1)		Coordonnées fin (2)				
X	Y	X	Y				
FR1	-2.38	0.00	-2.38	0.25	0.10	2.38	-
FR2	-1.62	0.00	-1.62	0.25	0.10	1.62	-
FR3	-1.13	0.00	-1.13	0.25	0.10	1.13	-
FR4	-0.51	0.00	-0.51	0.25	0.05	0.51	-
FR5	-0.19	0.00	-0.19	0.20	0.05	0.19	-
FR6	-0.07	0.00	-0.07	0.15	0.10	0.07	-
FR7	0.33	0.00	0.33	0.15	0.05	0.33	-
FR8	0.54	0.00	0.54	0.15	0.10	0.54	-
FR9	0.70	0.00	0.70	0.15	0.10	0.70	-
FR10	1.17	0.00	1.17	0.15	0.10	1.17	-
FR11	1.52	0.00	1.52	0.15	0.05	1.52	-
FR12	1.75	0.00	1.75	0.15	0.10	1.75	-
FR13	2.03	0.00	2.03	0.15	0.05	2.03	-
FR14	2.39	0.00	2.39	0.15	0.10	2.39	-

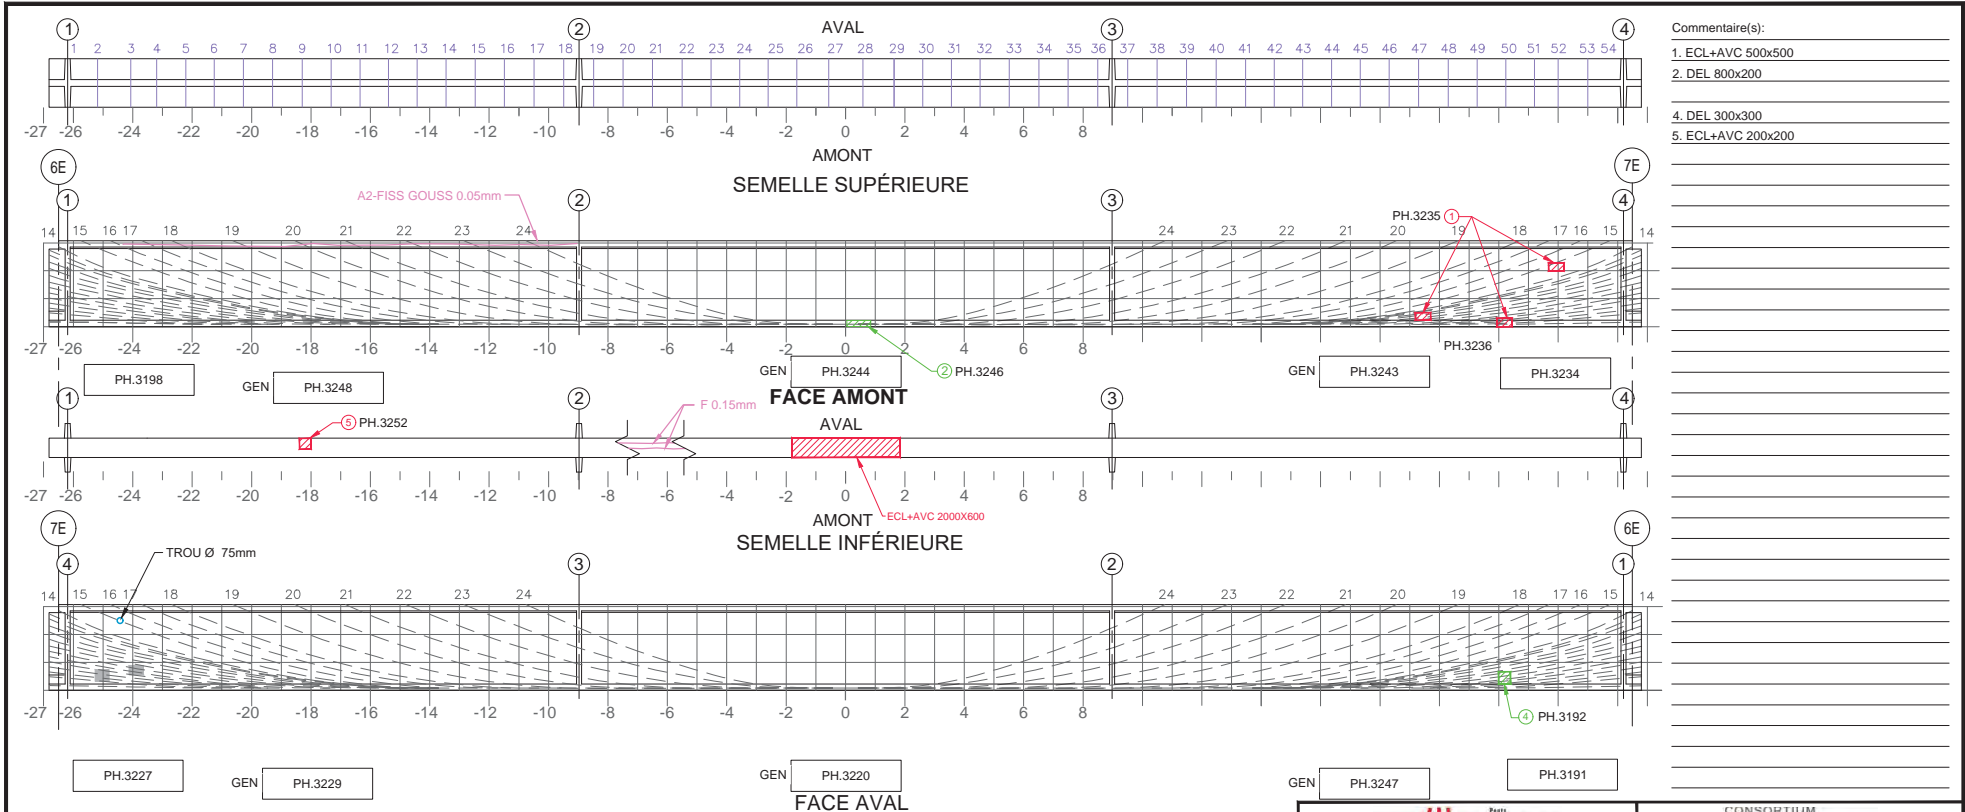
- ECL+AVC 500x500
- DEL 800x200
- 
- DEL 300x300
- ECL+AVC 200x200

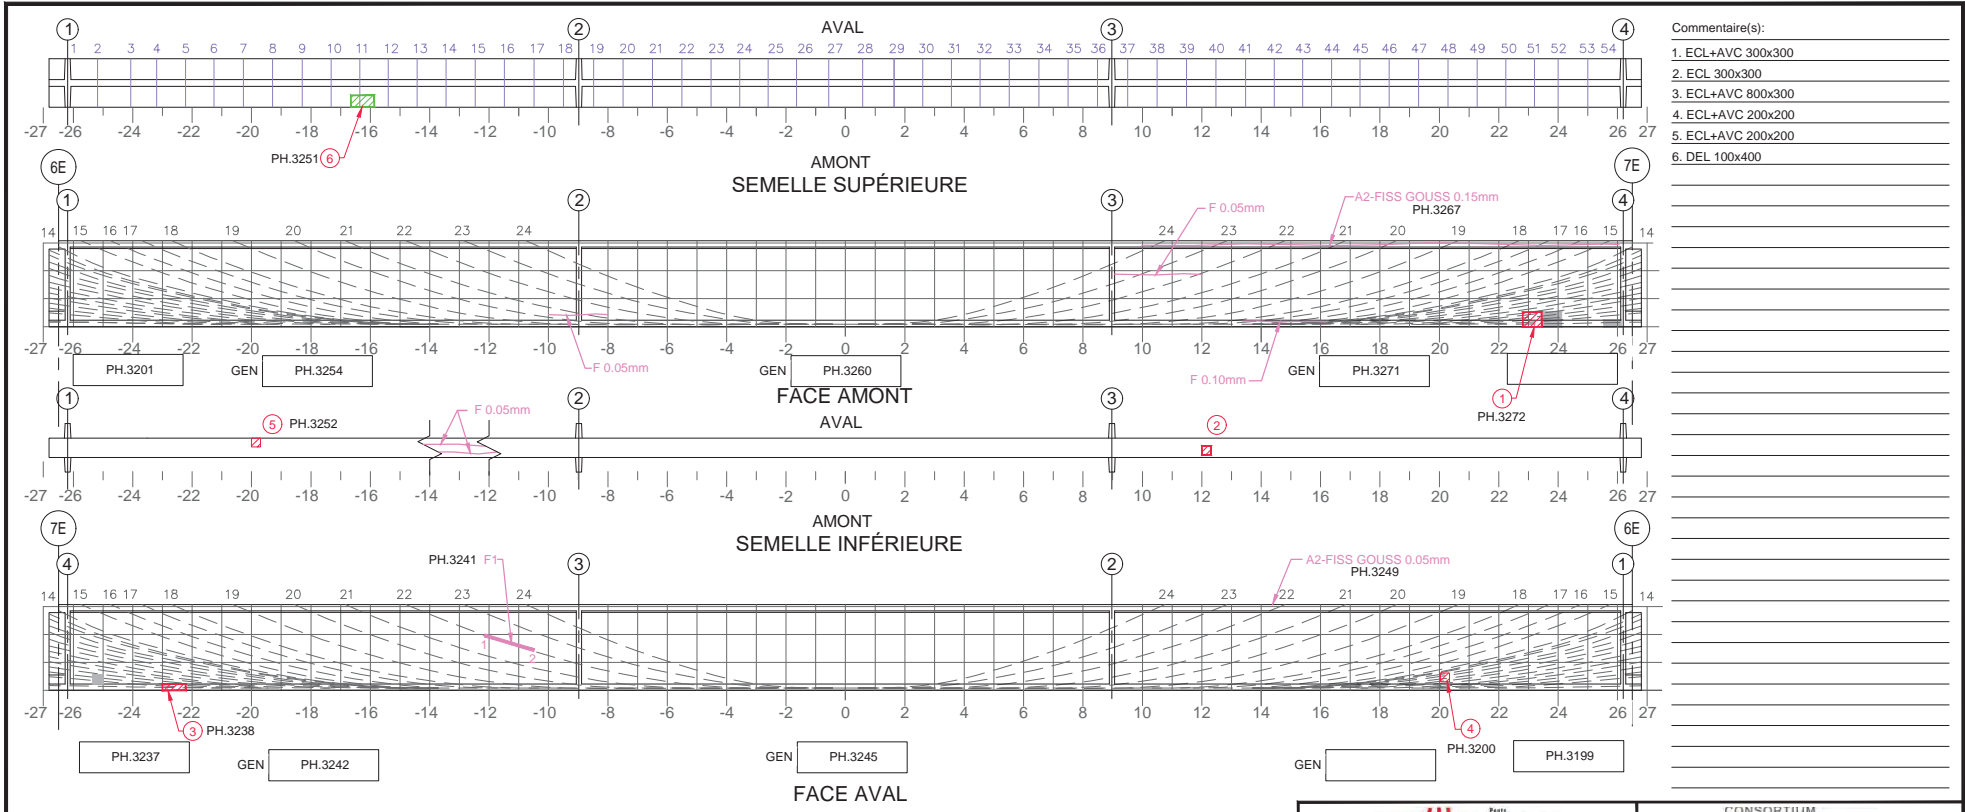
- ECL+AVC 300x300
- ECL 300x300
- ECL+AVC 800x300
- ECL+AVC 200x200
- ECL+AVC 200x200
- DEL 100x400

Fissure	Propriétés de la fissure						# Câble
	Coordonnées début (1)		Coordonnées fin (2)		Ouverture Max. (mm)	Longueur (m)	
	X	Y	X	Y			
F1	-12.16	2.15	-10.49	1.65	0.10	1.74	22

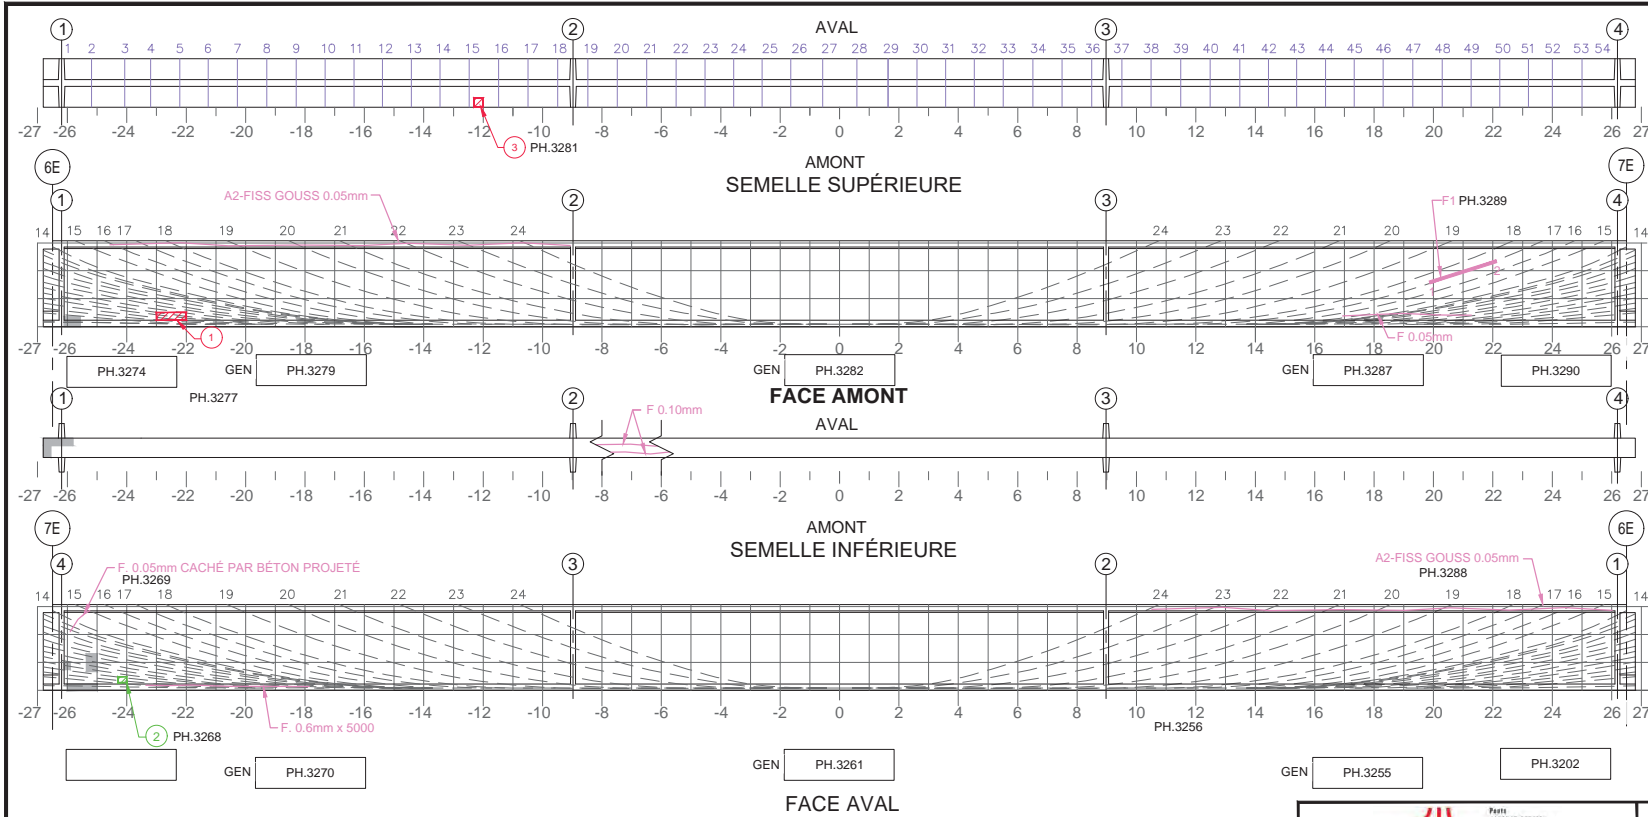
- ECL+AVC 1000x300
- DEL 300x200
- ECL+AVC 300x300

Fissure	TABLEAU DE FISSURATION						# Câble
	Propriétés de la fissure						
	Coordonnées début (1)		Coordonnées fin (2)		Ouverture Max. (mm)	Longueur (m)	
	X	Y	X	Y			
F1	19.87	1.49	22.12	2.20	0.05	2.36	17

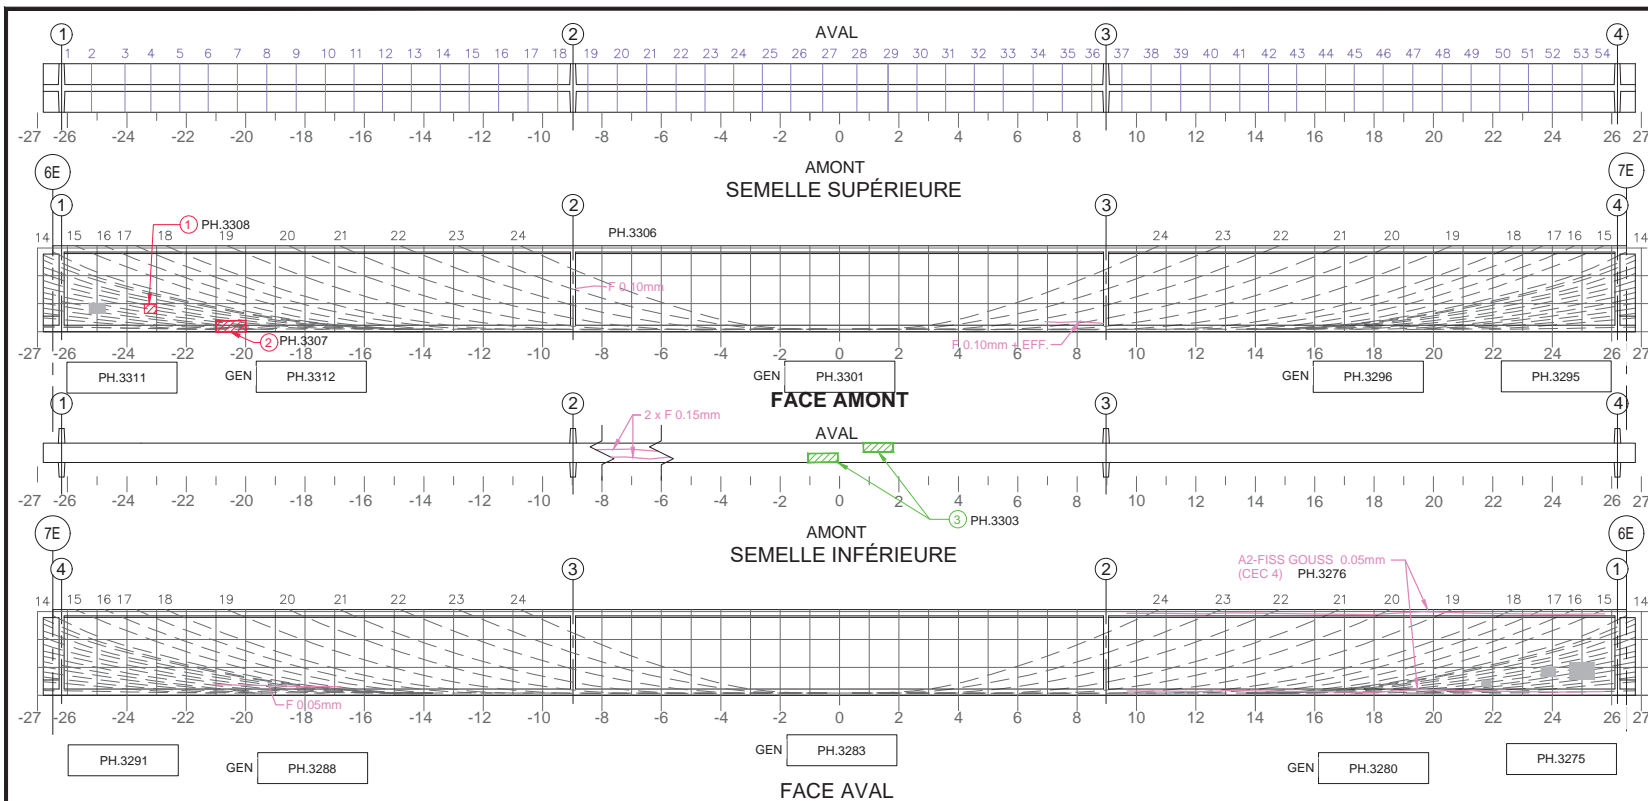
- ECL+AVC 400x300
- ECL+AVC 1000x300
- 2xDEL 1000 x 300

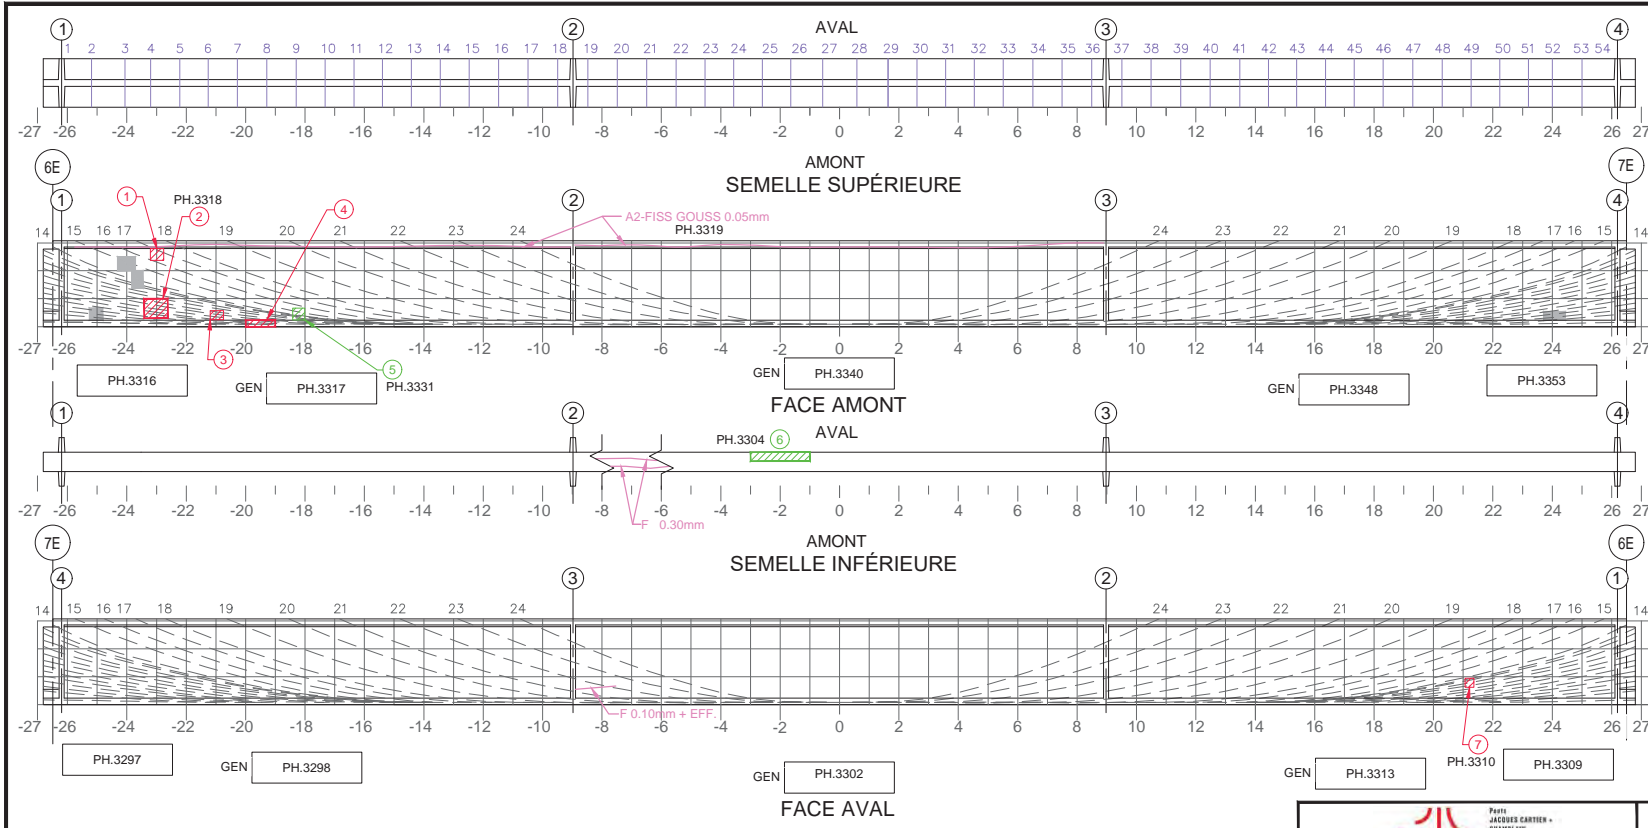
1. ECL+AVC 400x400
2. ECL+AVC 500x1000
3. ECL+AVC 450x200
4. ECL+AVC 1000x300
5. DEL 400x400
6. DEL 2000x300
7. ECL+AVC 200x200

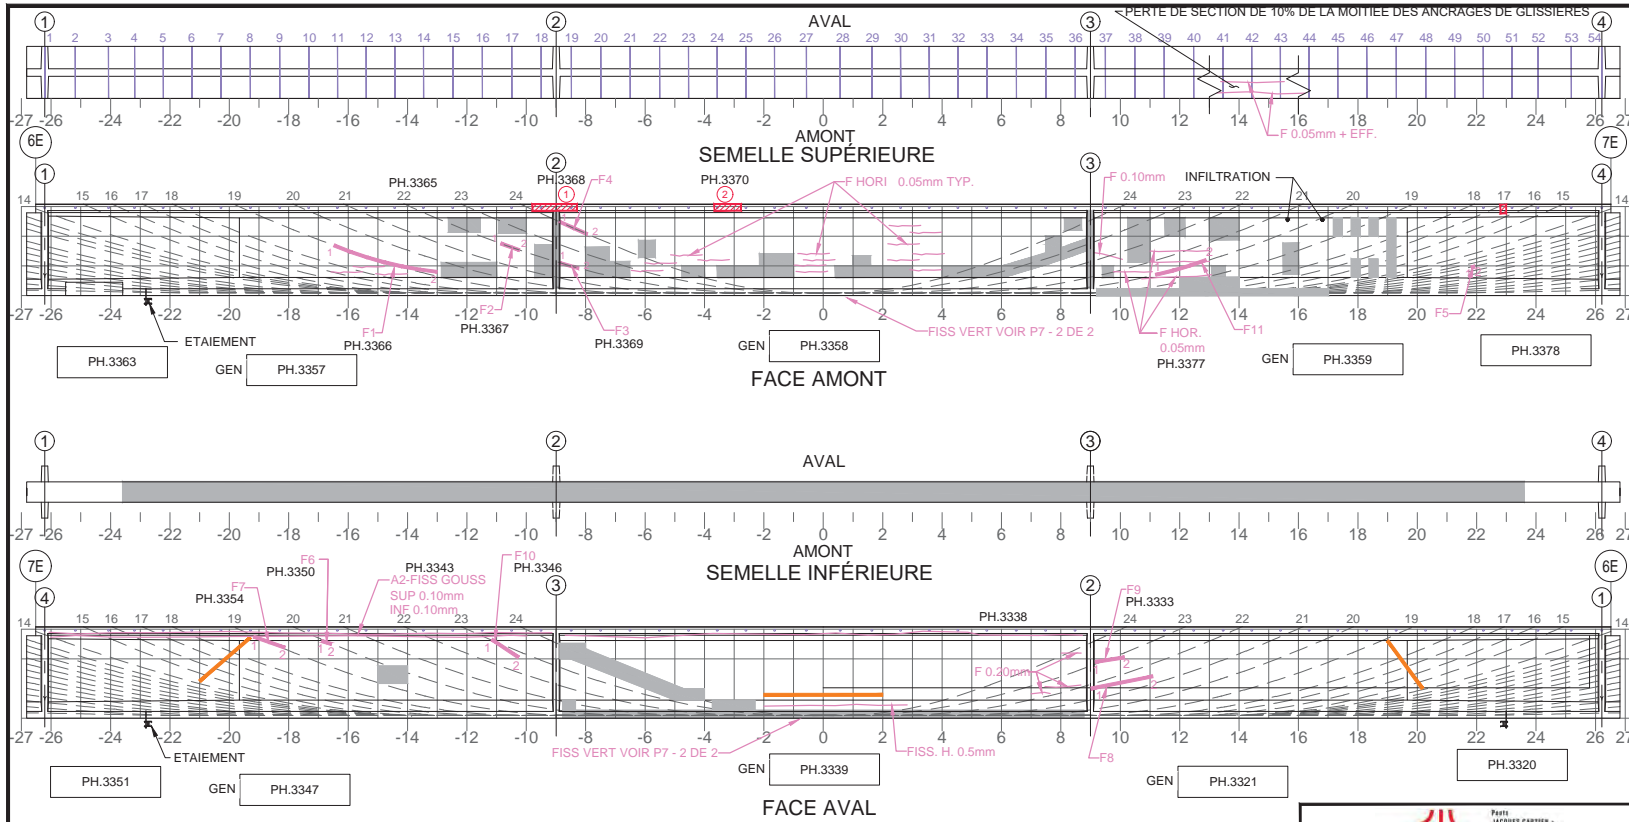
- ECL + AVC + TVC 1500x250
- ECL + AVC 900x250 AVEC TRACES D'HUMIDITÉ SUR L'ÂME

TABLEAU DE FISSURATION							
Fissure	Propriétés de la fissure				Ouverture Max. (mm)	Longueur (m)	# Câble
	Coordonnées début (1)		Coordonnées fin (2)				
	X	Y	X	Y			
F1	-16.47	1.49	-13.00	0.80	0.05	3.60	19
F2	-10.86	1.58	-9.71	1.35	0.05	0.67	22
F3	-8.89	1.11	-8.24	0.92	0.10	0.68	22
F4	-8.89	2.49	-7.95	2.07	0.05	1.03	24
F5	21.82	0.95	21.94	0.98	0.05	0.12	11
F6	-16.89	2.60	-16.56	2.50	0.10	0.34	20
F7	-19.18	2.75	-18.13	2.38	0.05	1.11	19
F8	9.01	1.03	1.11	1.41	0.05	2.12	22
F9	9.16	1.90	10.40	2.07	0.05	0.99	23 (1)
F10	11.16	2.65	10.26	2.05	0.10	1.08	23
F11	11.19	0.70	12.89	1.20	0.05	1.77	20

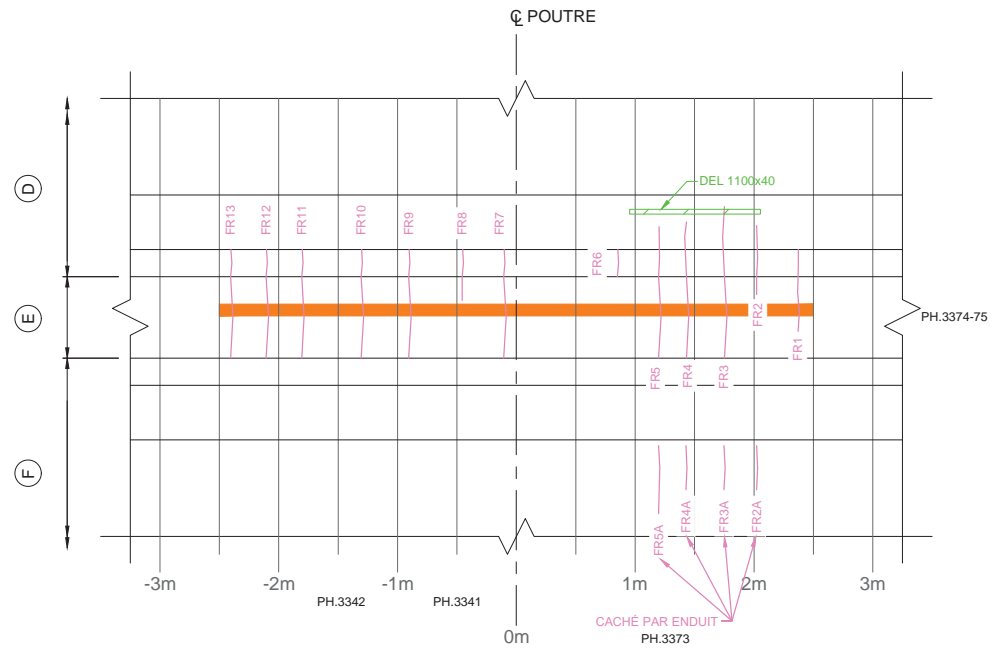
DÉTAIL - ZONE INSPECTÉE

TABLEAU DE FISSURATION				
Fissure	Ouverture Max. (mm)	Longueur (m)	Propriétés (voir légende)	No. Photos
FR1	0.05	0.76	A	
FR2	0.05	0.68	A+B	
FR2A	0.05	0.37	A	
FR3	0.05	1.37	A+B	
FR3A	0.05	0.37	A	
FR4	0.05	1.24	A+B	
FR4A	0.05	0.37	A	
FR5	0.05	1.20	A+B	
FR5A	0.05	0.50	A	
FR6	0.05	1.08	A	
FR7	0.05	0.30	A	
FR8	0.05	0.50	A	
FR9	0.05	1.08	A	
FR10	0.05	1.08	A	
FR11	0.05	1.08	A	
FR12	0.05	1.08	A	
FR13	0.05	1.08	A

INS. VIS. (T.M.) - FR1 À FR13

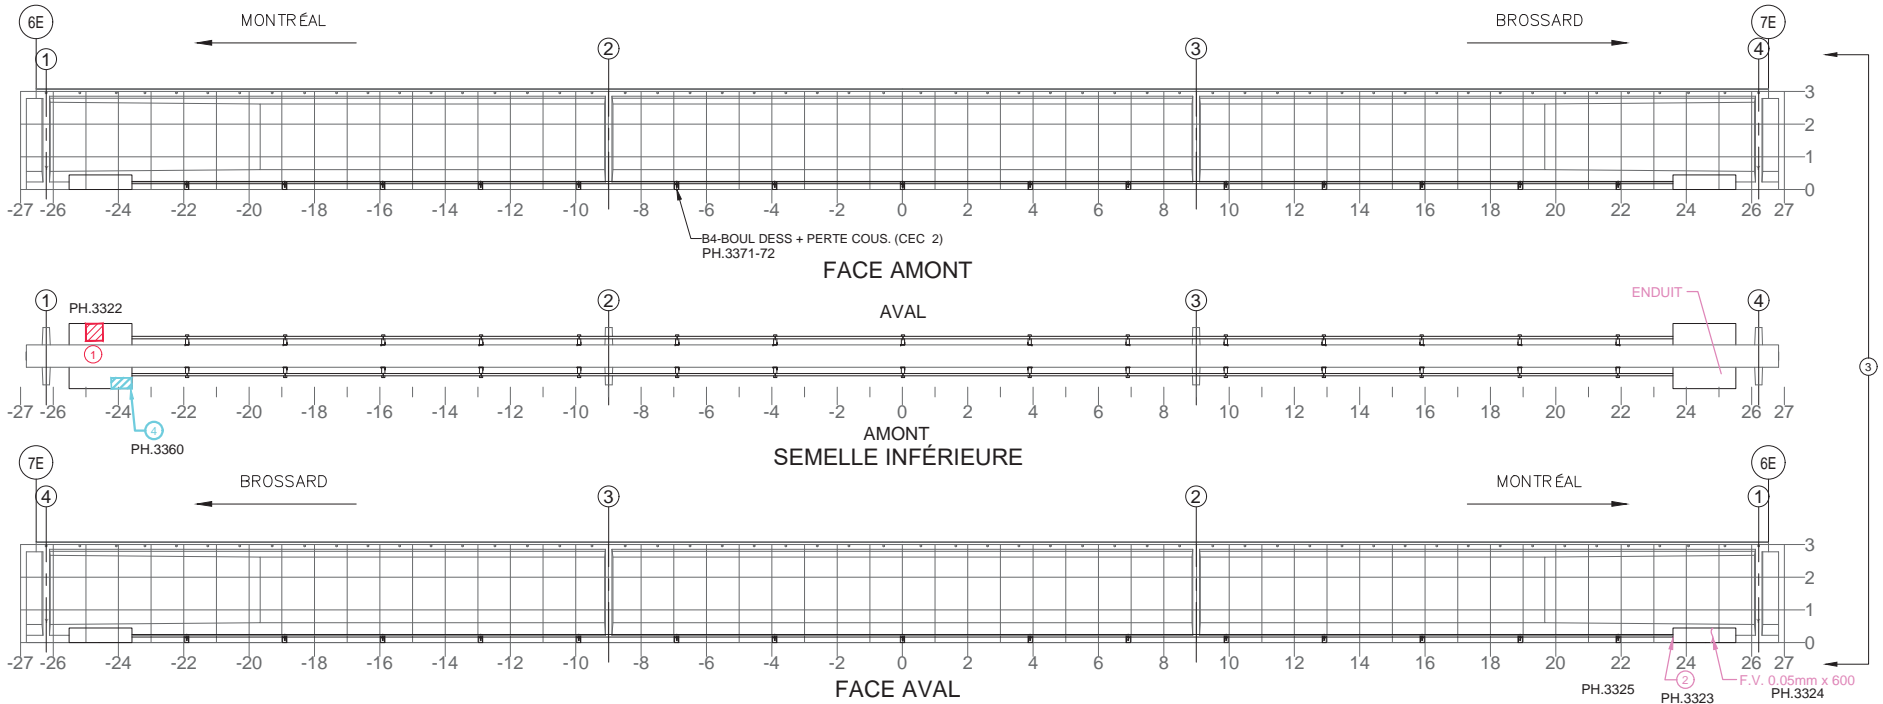
RÉFÉRENCE	COMMENTAIRE
1.	ECL 500x500
2.	FISS. SORT. 0.1
3.	INS. VIS. (T.M.)
4.	MEMBRANE ENDOMMAGÉE (ENDUIT) 300x600

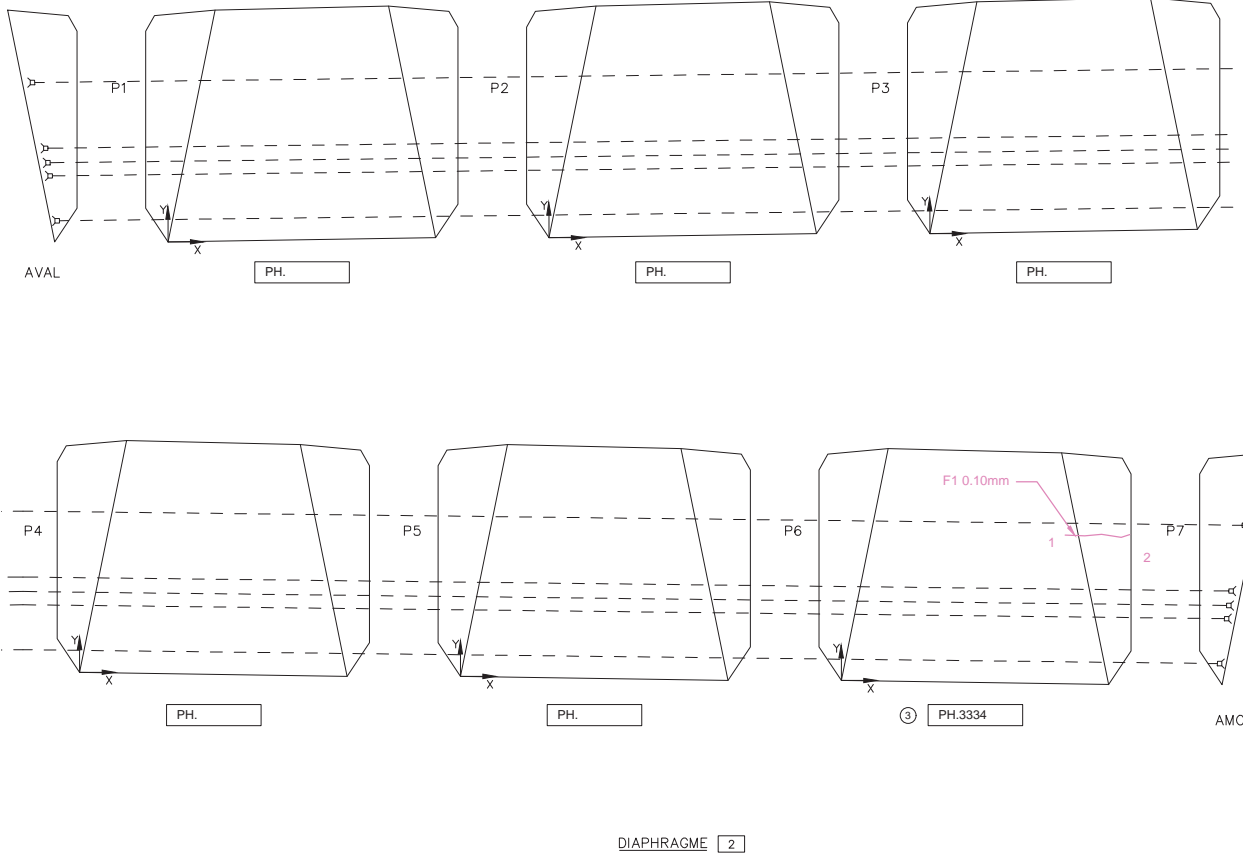
TABLEAU DE FISSURATION						
Fissure	Propriétés de la fissure					
	Coordonnées début (1)		Coordonnées fin (2)		Ouverture Max. (mm)	Longueur (m)
X	Y	X	Y			
F1	2.52	1.70	3.28	1.70	0.10	0.70

Commentaire(s):  
 1. AXE 2 : 2-FISS. VERT. (0.05) (CEC 1)  
 2. MICRO FISS. NON VIS.  
 3. INS. VIS. (T.M.)

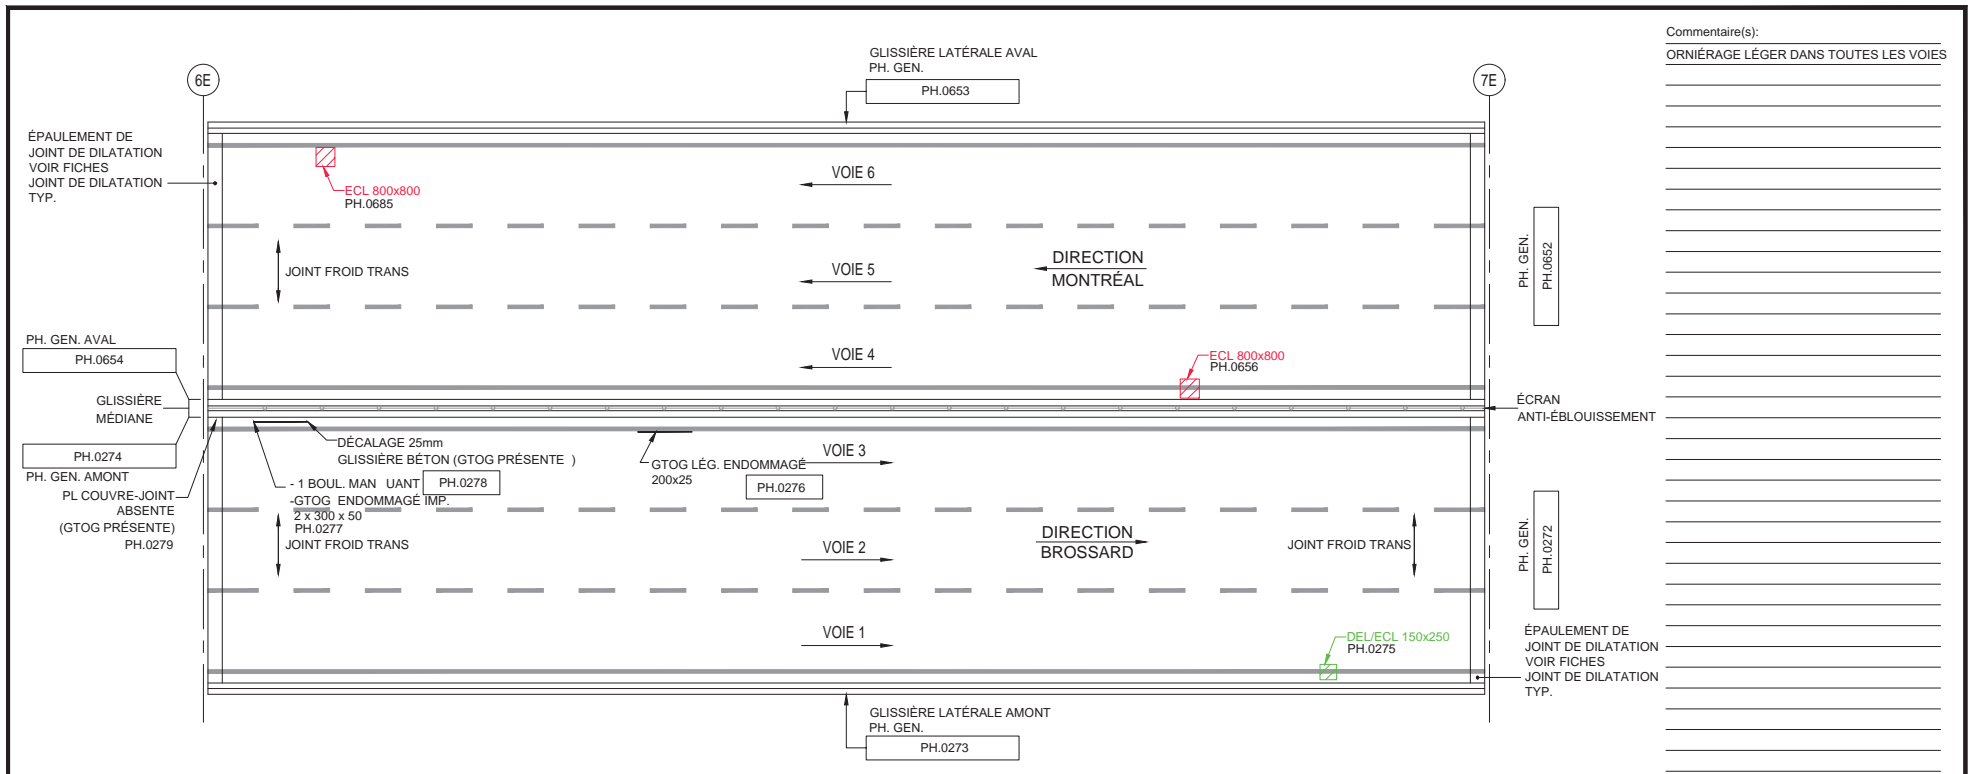
TABLIER - VUE EN PLAN

Commentaire(s):  
 ORNIÉRAGE LÉGER DANS TOUTES LES VOIES

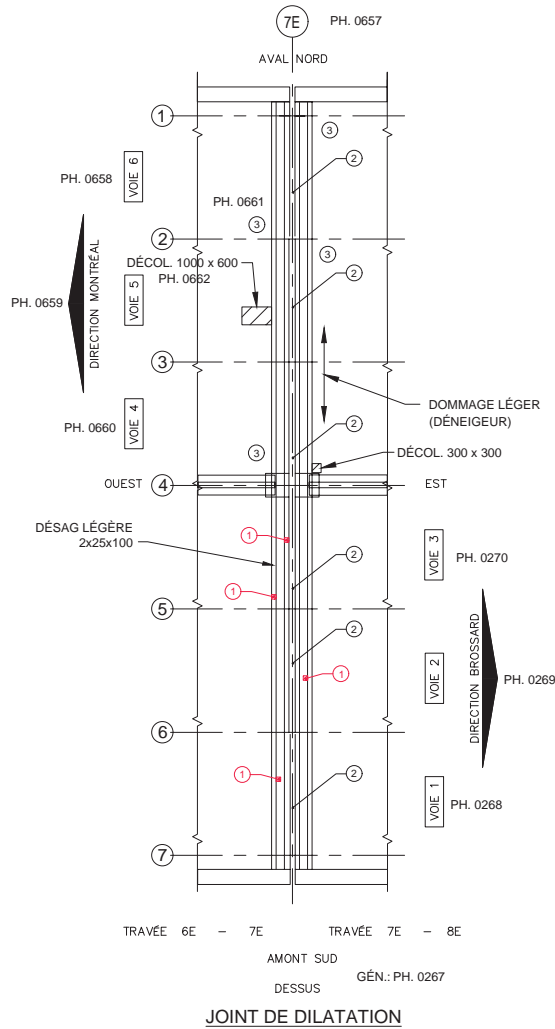
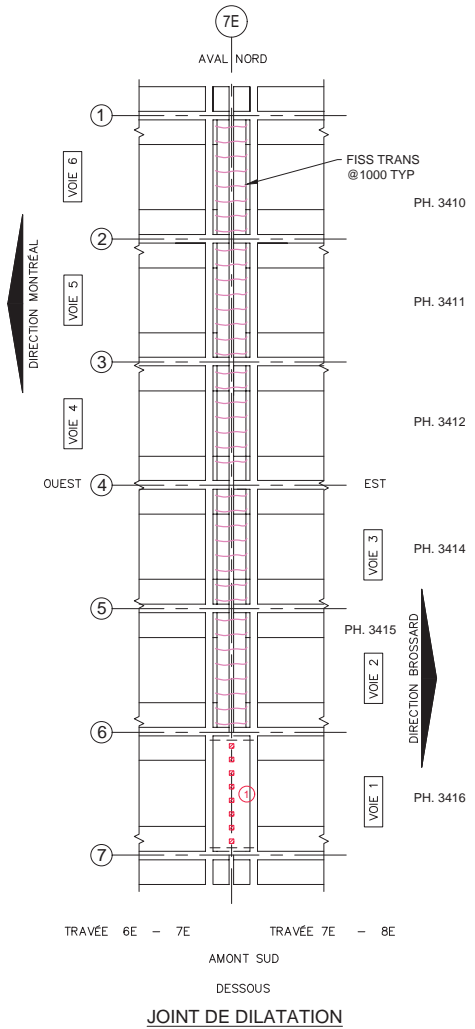
1. 12 x ECL 150x150
2. GARNITURE: ACCUMULATION DE DÉBRIS TYP.
3. VIDE SOUS PROFILÉ

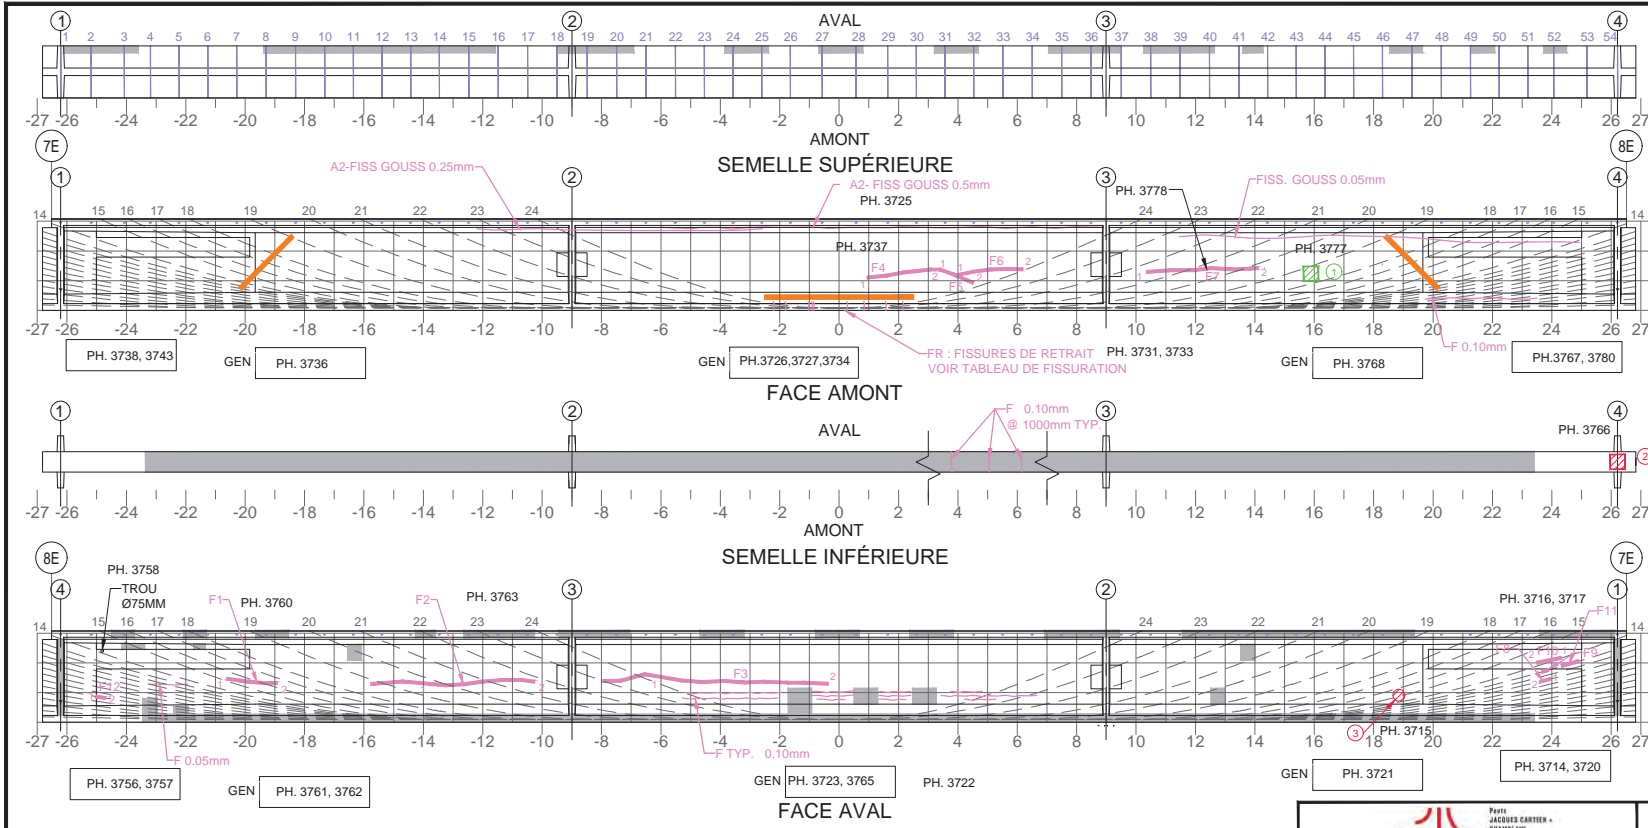
- 1- DEL 500x500
- 2- ECL+AVC 500x500
- 3- ECL 400 Ø

\* FISSURES CACHÉES PAR BLOC D'ANCRAGE QP2.0, DONNÉES REPORTÉES

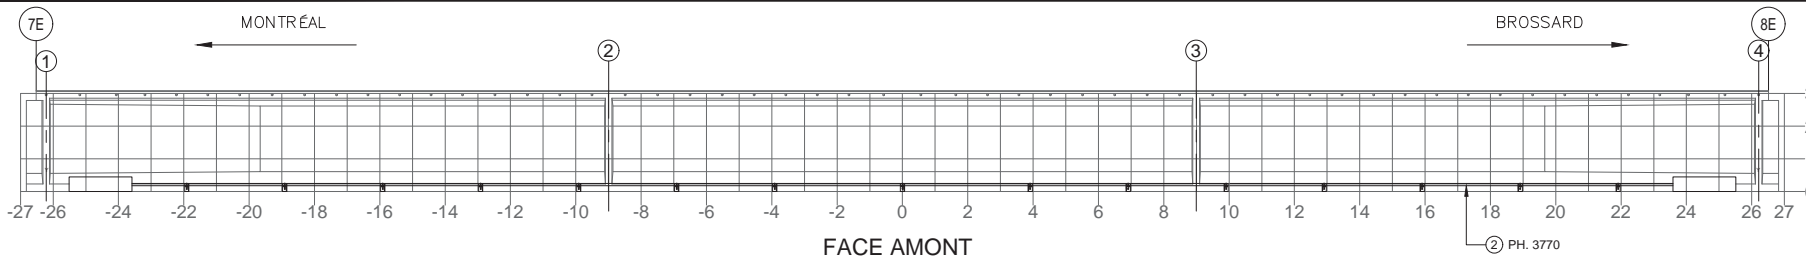
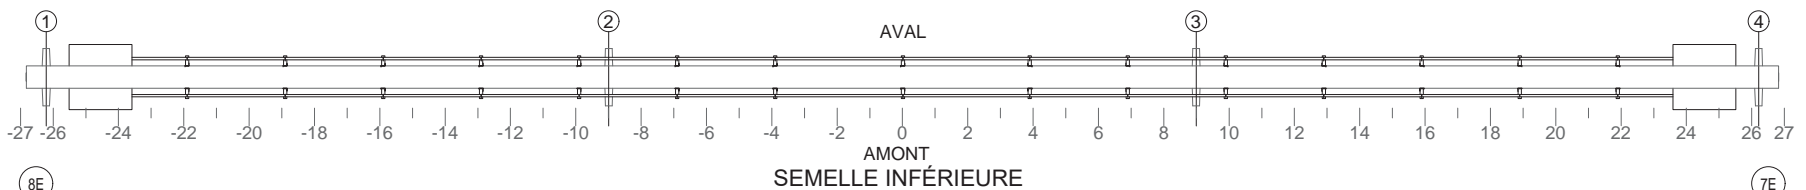
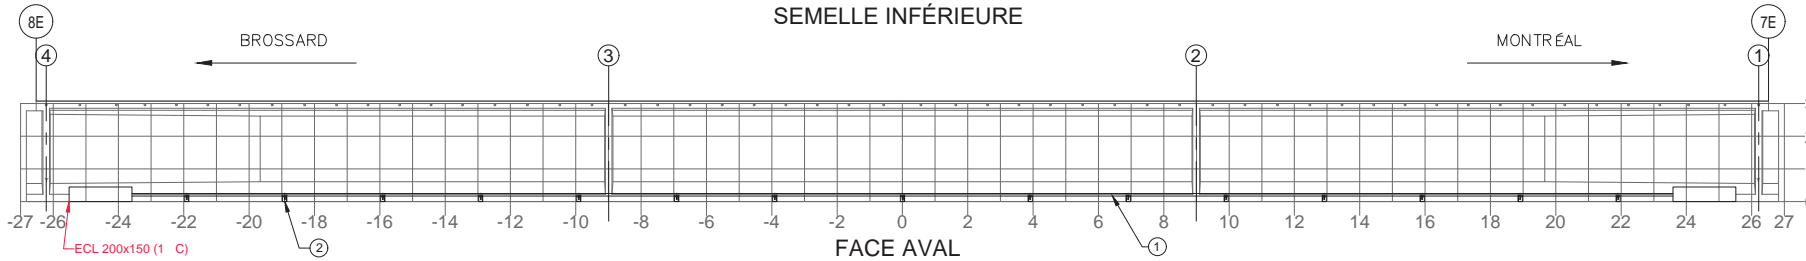
Section: **SECTION 7**  
 Localisation: **7E-8E**  
 Élément: **POUTRE P1**

RÉFÉRENCE	COMMENTAIRE
1	LÉGÈRE DÉFORMATION < $\frac{1}{2}$ DIAMÈTRE
2	B4-ANC MAN (1 D CEC 2)
