No. Contrat: 62450

CONSORTIUM 					
Inspection des sections 5, 6 et 7 du pont Champlain 2015-2018				No. Contrat: 62450			
Élément	Total Inspecté	Unité	État du matériau				
			A	B	C	D	CEC
POUTRE P2	415	m <sup>2</sup>	93	8	1	0	
Inspecté par:		A.F.		P.L.			
Date:		2017-07-18		2017-07-19			
Section:			SECTION 5				
Localisation:			30W-31W				
Élément:			POUTRE P2

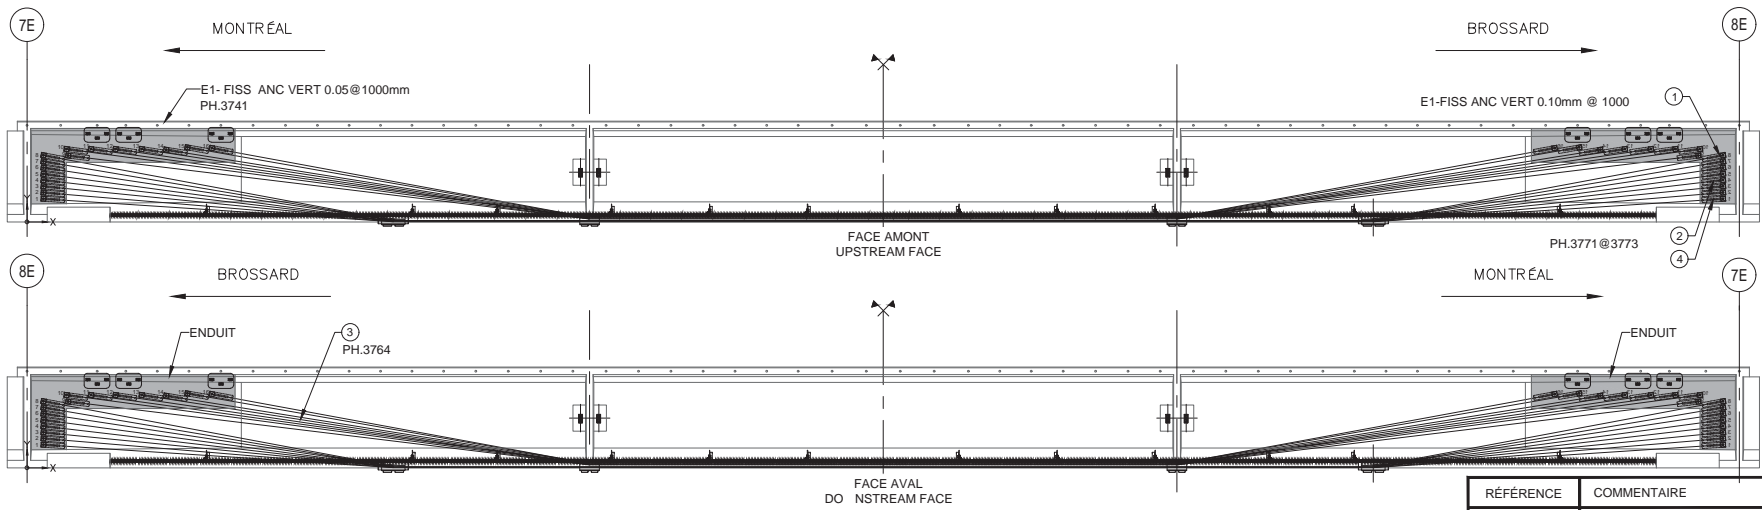
QP2.0 (RENFORT DES POUTRES AVEC UN SYSTÈME DE MONOTORONS GAINÉS-GRAISSÉS DÉVIÉS)

RÉFÉRENCE	COMMENTAIRE
1	E1 - FISS PEN 0.2mm CÂBLE #8
2	E1 - FISS PEN 0.1mm CÂBLE #4
3	E4 - FISS/DET GAINÉ (CEC 2)
4	E2 - EXTRÉMITÉ DU MONOTORON DÉVISSÉ

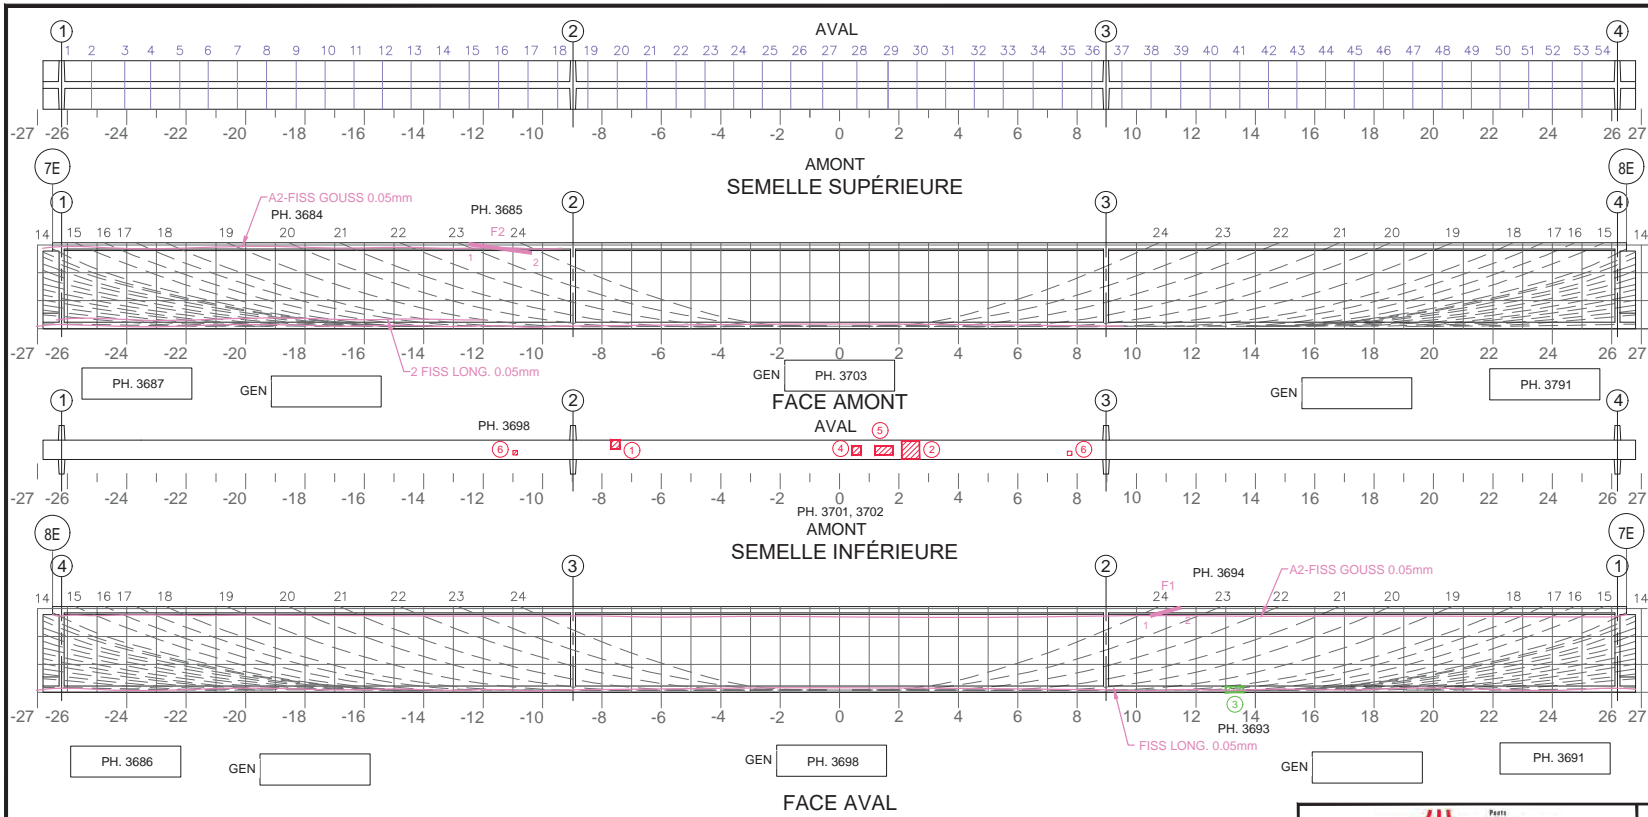
Section: SECTION 7  
 Localisation: 7E-8E  
 Élément: POUTRE P2

- ECL+AVC 300x300
- ECL+AVC 600x600
- DEL 200x600
- ECL+AVC 300x300
- ECL 600x300
- ECL+AVC 150x150

Fissure	TABLEAU DE FISSURATION						# Câble
	Propriétés de la fissure						
	Coordonnées début (1)		Coordonnées fin (2)		Ouverture Max. (mm)	Longueur (m)	
	X	Y	X	Y			
F1	10.48	2.58	11.48	2.85	0.15	1.03	24
F2	-12.48	2.85	-10.38	2.55	0.10	2.12	24

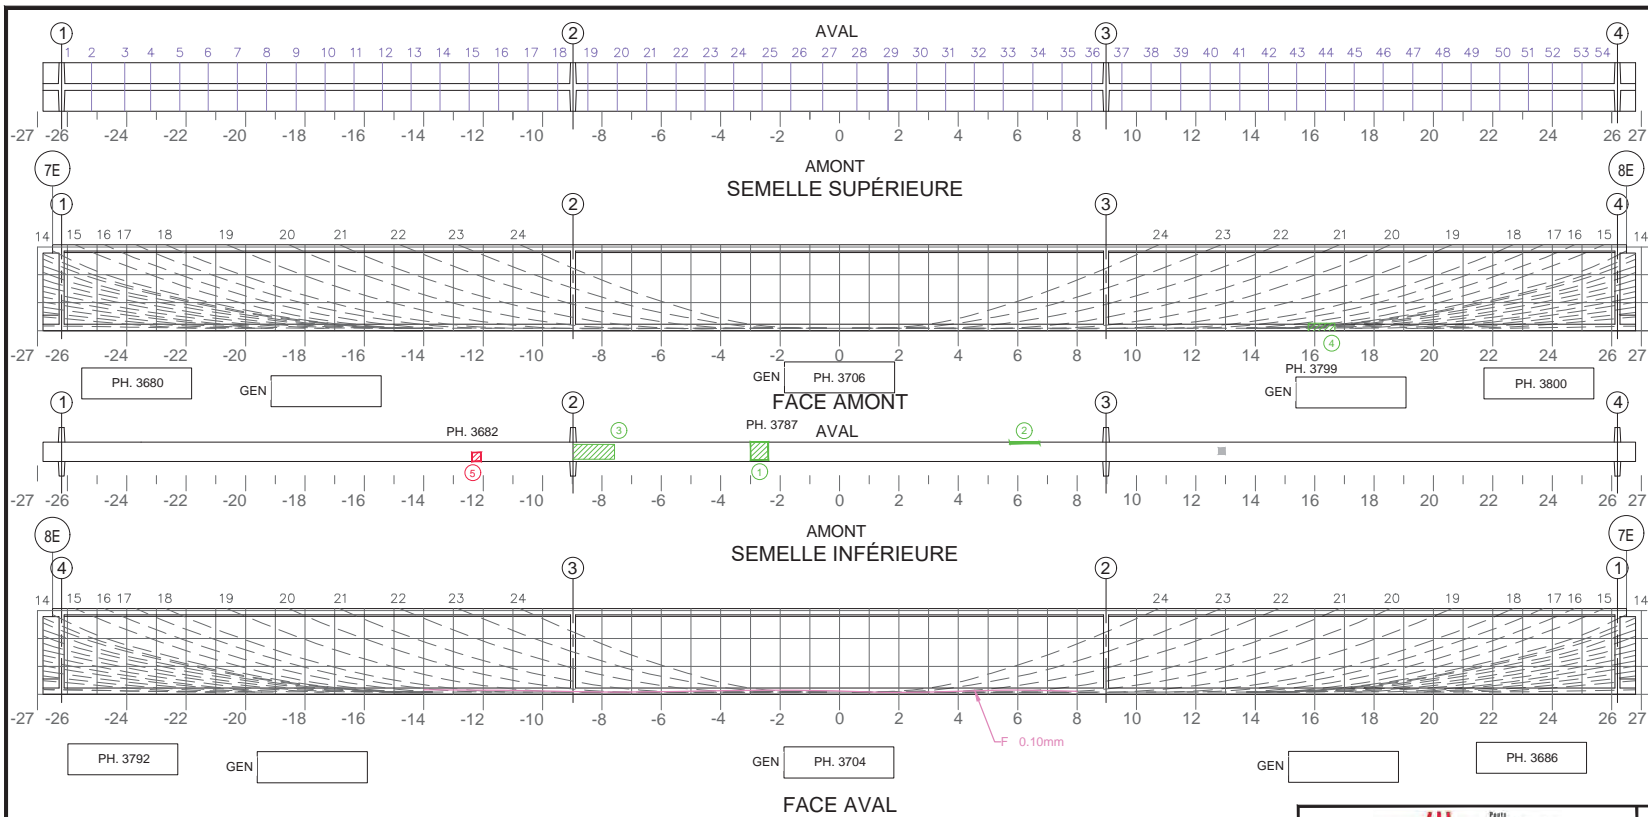
- DEL 600x600
- DEL 50x1000
- DEL+ECL 1400x500
- DEL 900x250
- ECL +AVC 200x200

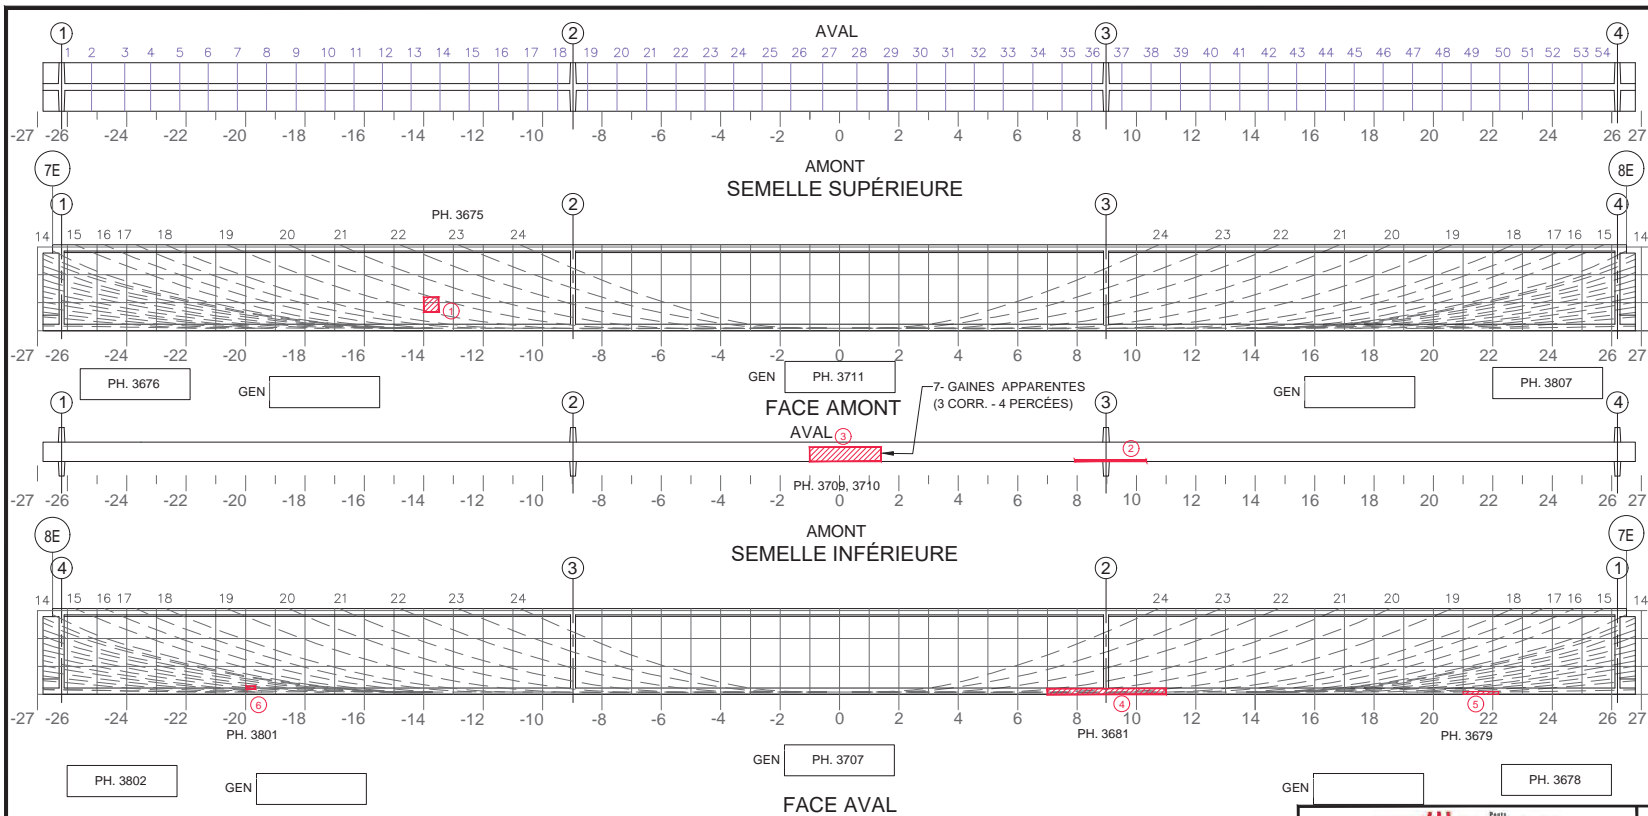
- ECL+AVC 500x500
- DEL+ECL+TVC 2400x50
- DEL+ECL+AVC+TVC 1500x600
- ECL+AVC 2000x150
- ECL 1200x100
- ECL 500x100

A1-ECL TV (CEC 1)  
(7 GAINES VISIBLES CORRODÉES)

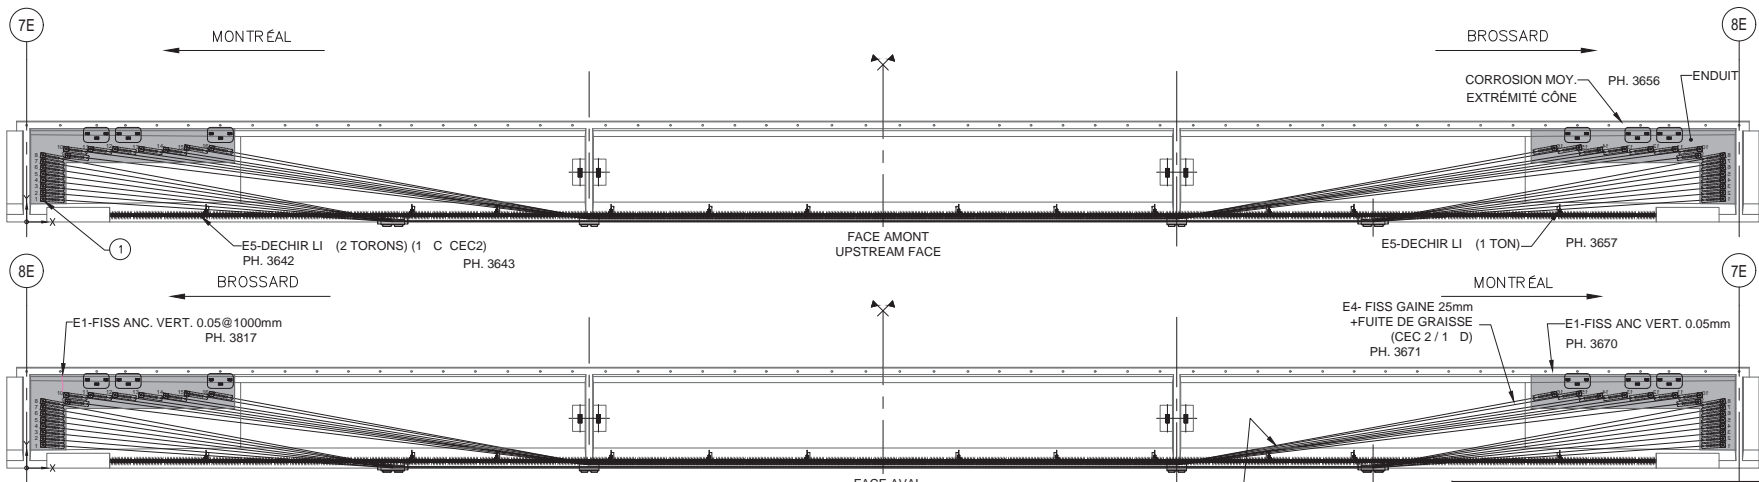
QP2.0 (RENFORCEMENT DES POUTRES AVEC UN SYSTÈME DE MONOTORONS GAINÉS-GRASÉS DÉVIÉS)

RÉFÉRENCE	COMMENTAIRE
1	EXTRÉMITÉ DU MONOTORON DÉVISSÉ
	E5-DECHIR LI (CEC 2)

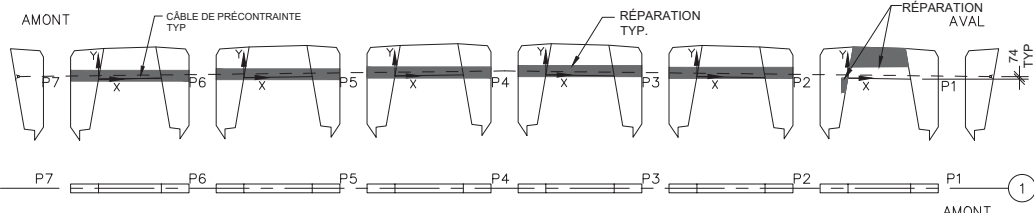
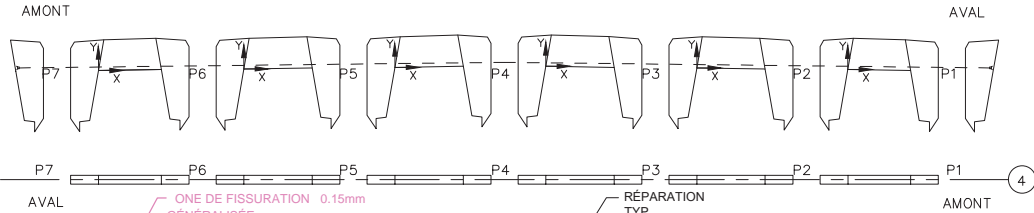
Commentaire(s):  
 1- FISSURE VERT. MOYENNE @500mm DANS RÉPARATION

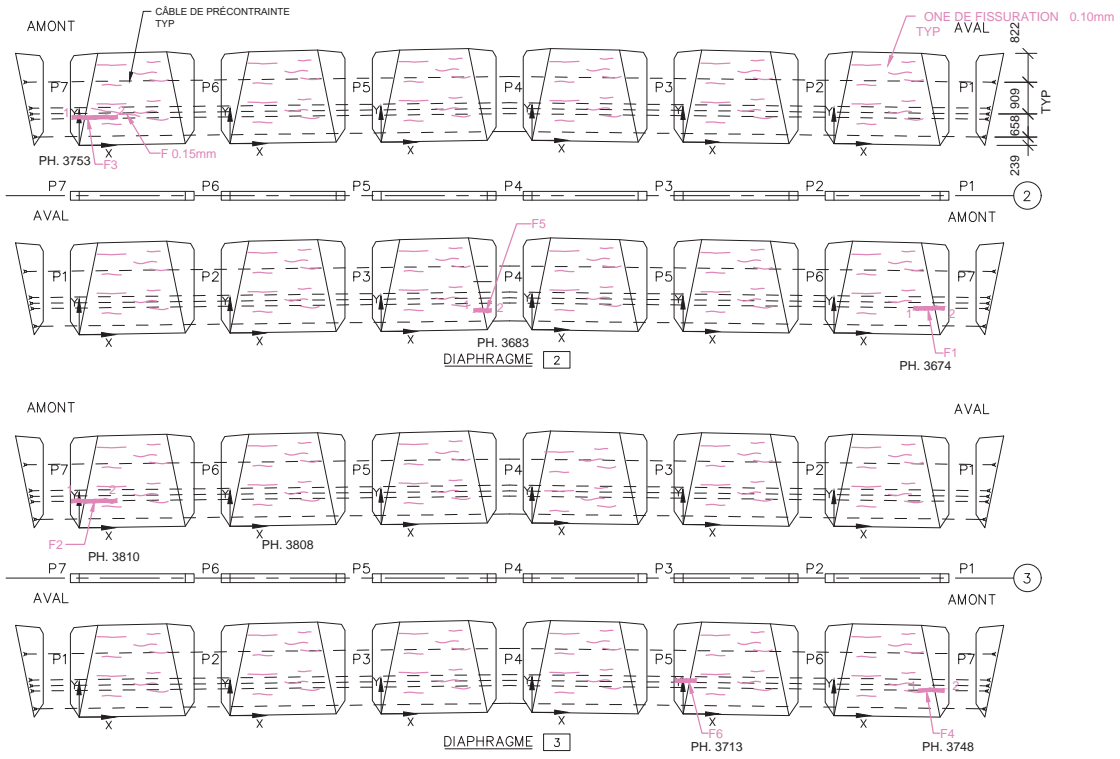
AXE 2 : 1-FISS LCAB (1) (CEC 3)

AXE 3 : 1-FISS LCAB (2) (CEC 2)

Fissure	TABLEAU DE FISSURATION					
	Propriétés de la fissure				Ouverture Max. (mm)	Longueur (m)
	Coordonnées début (1)		Coordonnées fin (2)			
X	Y	X	Y			
F1	2.28	0.60	3.16	0.60	0.05	0.90
F2	-0.22	0.58	1.08	0.58	0.05	1.30
F3	-0.22	0.58	1.08	0.58	0.05	1.30
F4	2.42	0.60	3.15	0.60	0.05	0.82
F5	2.65	0.60	3.15	0.60	0.05	0.50
F6	-0.22	0.95	0.38	0.95	0.05	0.60

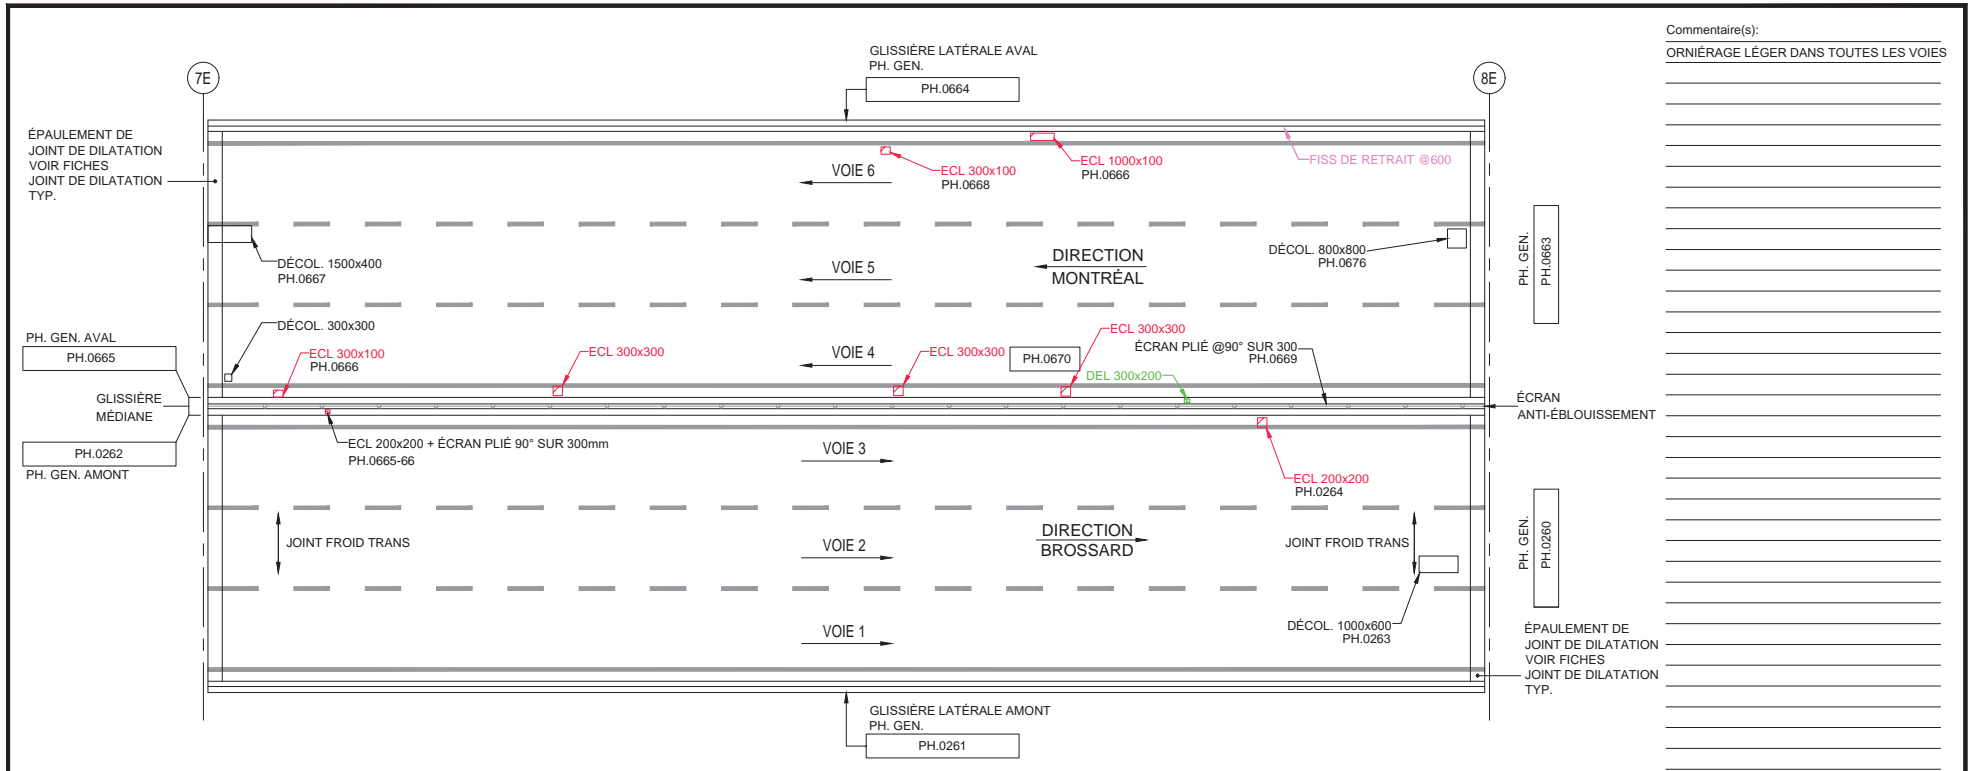
TABLIER - VUE EN PLAN

Commentaire(s):  
 ORNIÉRAGE LÉGER DANS TOUTES LES VOIES

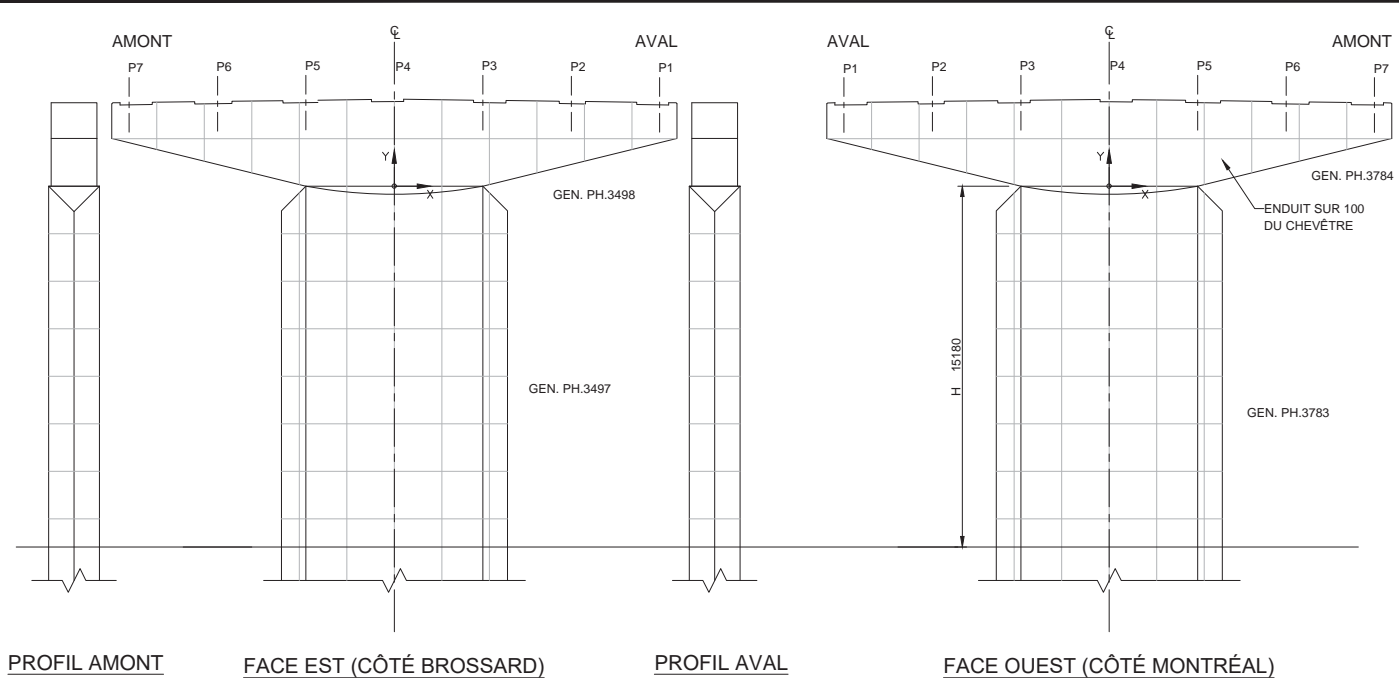
Commentaire(s):  
 FÛT : FISS POLY GÉN. <0.20mm  
 CHEVÊTRE : FISS POLY GÉN. (SOUS ENDUIT)

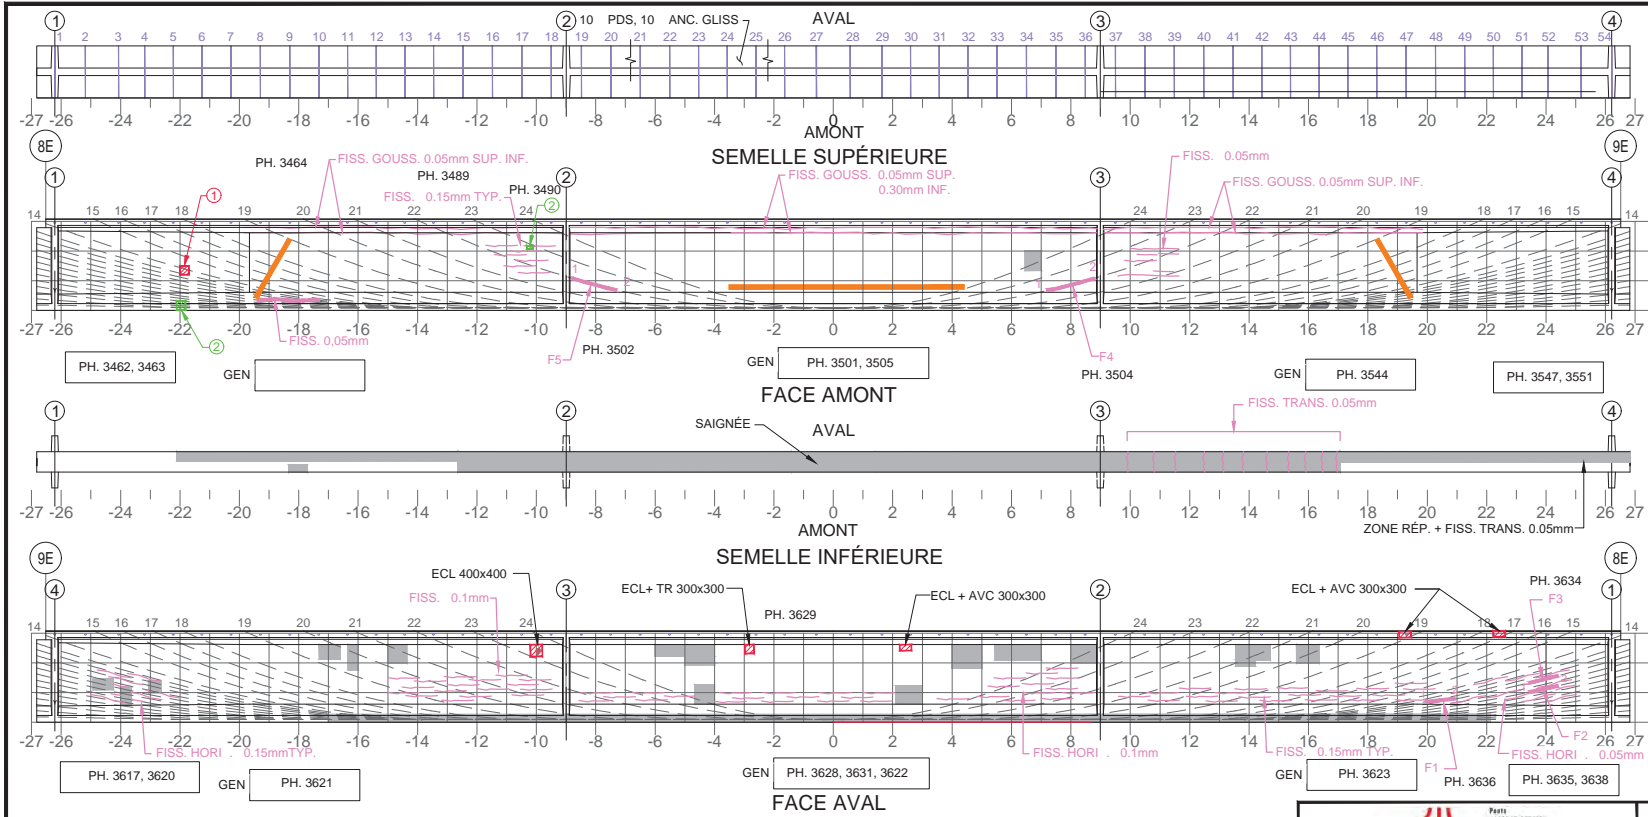
Commentaire(s):  
 1. ECL 300x300  
 2. DEL 400x150  
 3. DEL 200x100

A1 - FISS L CAB (3) - CEC 3

TABLEAU DE FISSURATION							
Fissure	Propriétés de la fissure				Ouverture Max. (mm)	Longueur (m)	# Câble
	Coordonnées début (1)		Coordonnées fin (2)				
	X	Y	X	Y			
F1	19.95	0.70	20.96	0.80	0.05	1.02	11
F2	23.41	0.90	24.41	1.20	0.05	1.04	9
F3	23.41	1.30	24.41	1.50	0.05	1.02	11
F4	7.20	0.70	8.79	1.15	0.10	1.64	22
F5	-8.79	1.15	-7.29	0.70	0.10	1.57	22

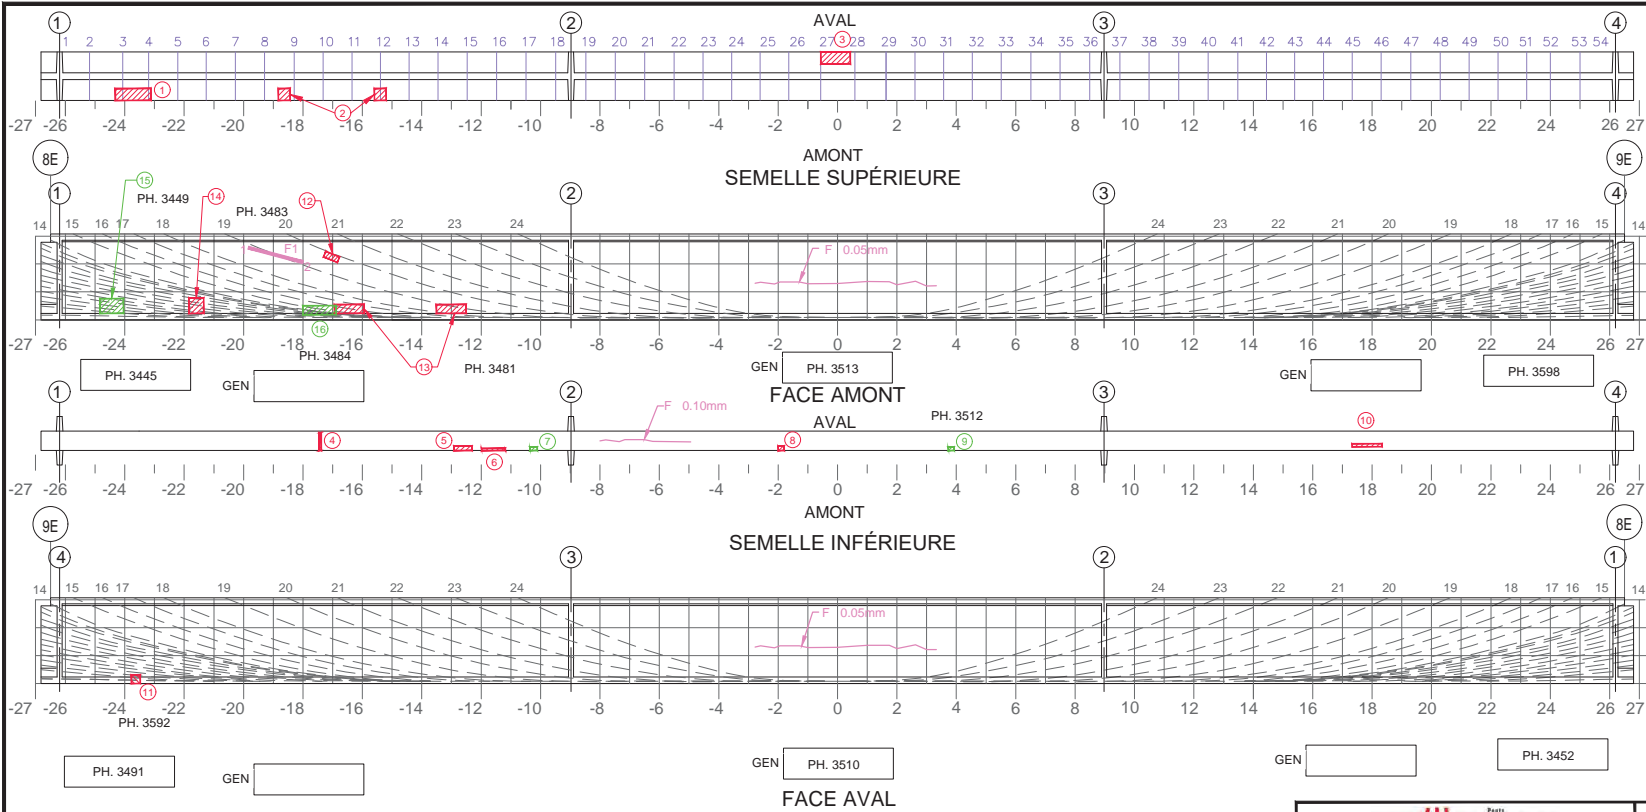
- Commentaire(s):
1. ECL + AVC 1200x400
  2. ECL + AVC 400x400
  3. ECL + AVC 1000x4004. + 75x600 + ECL
  5. ECL + AVC 150x600
  6. ECL + AVC 800x75
  7. DEL 250x120
  8. ECL 200x150
  9. DEL 200x120
  10. ECL + AVC 1000x100
  11. ECL 300x300 + AVC AVEC PDS 30 À 50% (1 D)
  12. A1 - DEL + ECL 300x100 (CEC 3)
  13. ECL + AVC 1000x300
  14. ECL + AVC 500x520
  15. DEL 800x500
  16. DEL 1200x300

Fissure	TABLEAU DE FISSURATION						# Câble
	Propriétés de la fissure						
	Coordonnées début (1)		Coordonnées fin (2)		Ouverture Max. (mm)	Longueur (m)	
	X	Y	X	Y			
F1	-19.84	2.43	-18.00	1.94	0.05	1.90	19

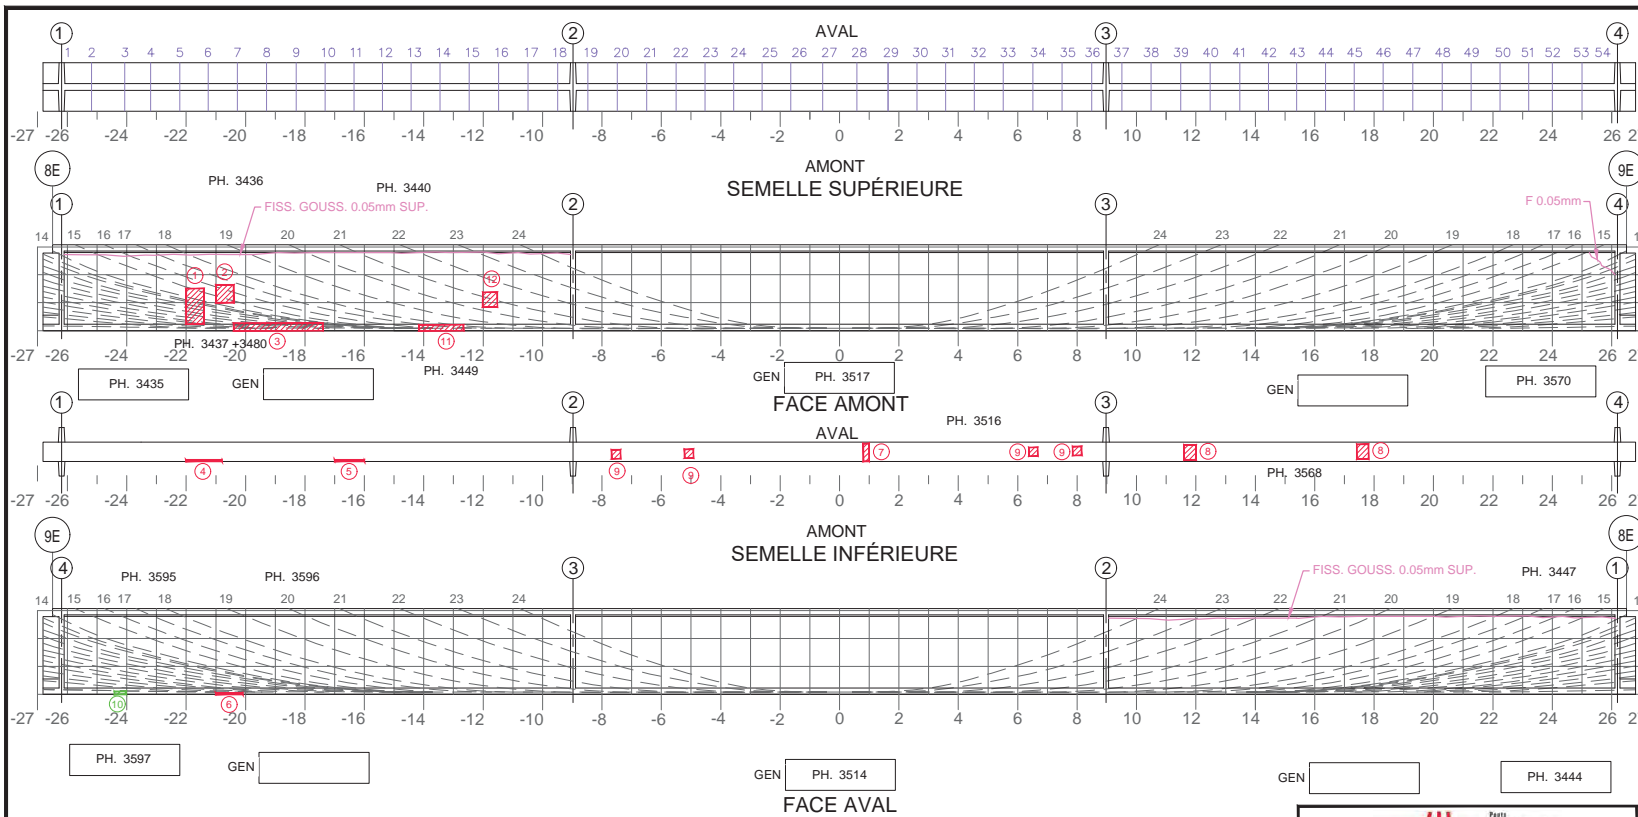
- Commentaire(s):
1. ECL 1200x600 + AVC
  2. ECL 600x600 + AVC
  3. ECL 250x3000 + AVC
  4. ECL 50x1200 + AVC
  5. ECL 50x1600
  6. ECL 50x900 + AVC
  7. ECL 600x200 + AVC
  8. ECL 400x500 + AVC
  9. ECL 300x300 + AVC
  10. DEL 400x100
  11. ECL+AVC 1500x200
  12. ECL+AVC 500X500

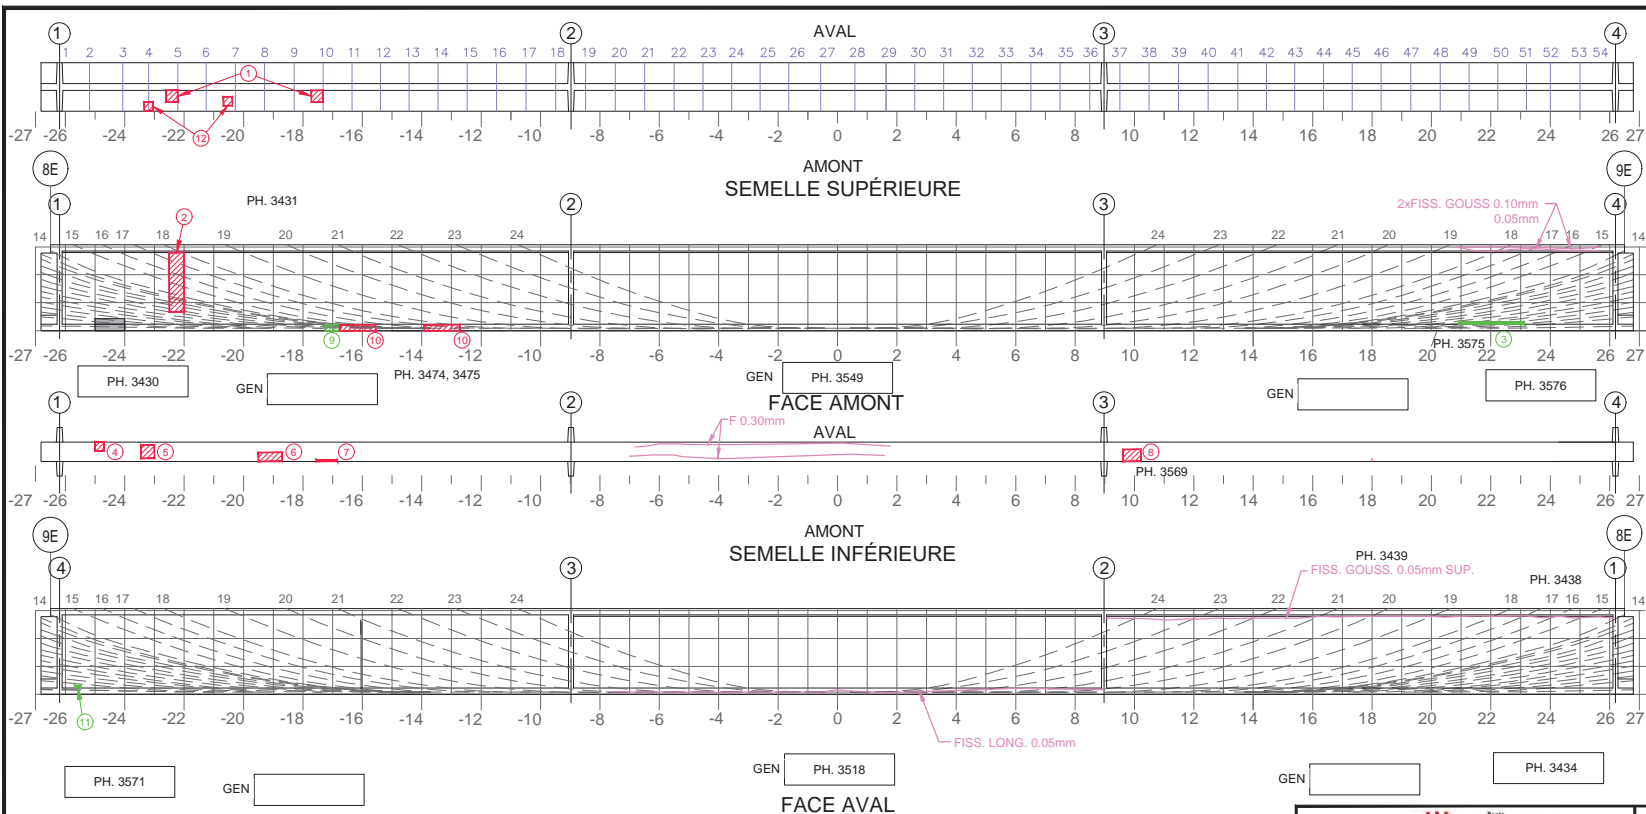
- Commentaire(s):
1. ECL 400x400
  2. ECL 2000x500 + AVC
  3. DEL 2200x75
  4. ECL 300x300 + AVC
  5. ECL 450x450 + AVC
  6. ECL 800x300 + AVC
  7. ECL 700x50 + AVC
  8. ECL 600x400 + AVC
  9. DEL 500x200
  10. ECL 1200x200 + AVC
  11. DEL 200x50
  12. ECL 300x300

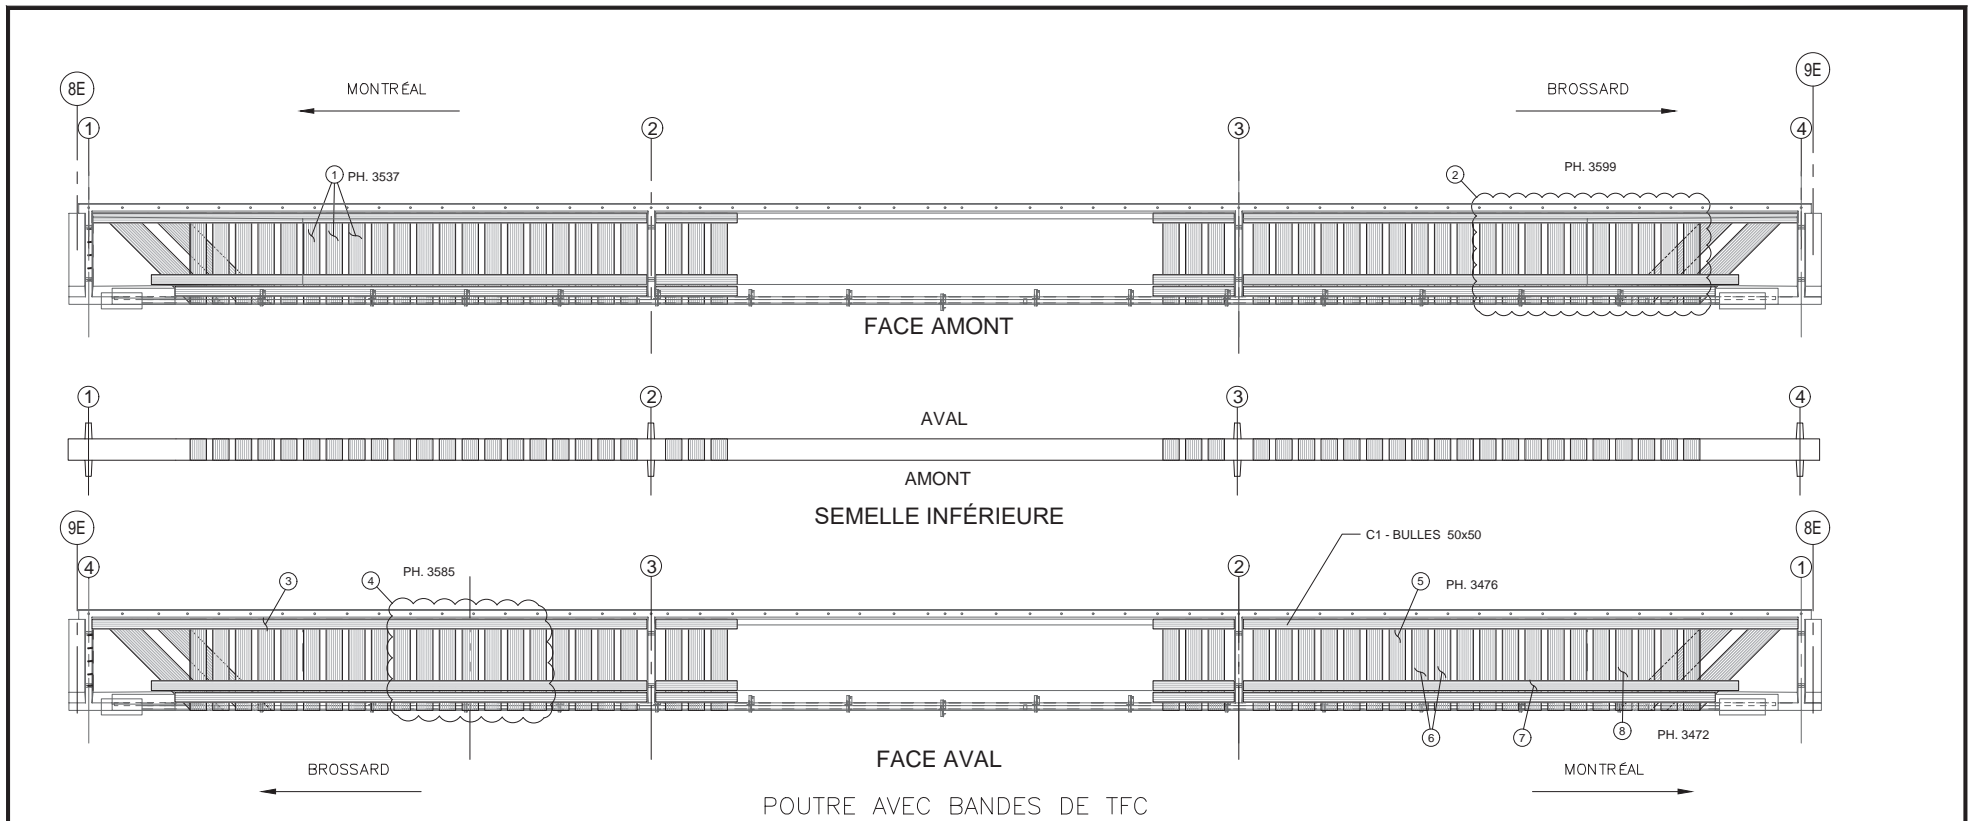
POUTRE AVEC BANDES DE TFC

RÉFÉRENCE	COMMENTAIRE
1	C1 - BULLES, 3 BANDES VERT. 50 x 50 mm <sup>2</sup>
2	C1 - BULLES, 9 BANDES SUR 10 VERT <16 000mm <sup>2</sup> DANS TOUS LES CAS
3	C1 - 5 BULLES 75 x 75 BANDE HORIZ. >16 000 mm <sup>2</sup>
4	C1 - 4 BANDE VERT. SUR 6 AVEC BULLES DONT UNE SUR 4 =14625mm <sup>2</sup> <16 000 mm <sup>2</sup> (CEC 3)
5	C1 - 3 BULLES 75 x 75
6	C1 - 2 BULLES 50 x 50
7	C1 - 3 BULLES BANDE HORIZ. INF. 3 x 100 x 75 > 16 000 mm <sup>2</sup>
8	C1 - 3 BULLES 3 x 50 x 120

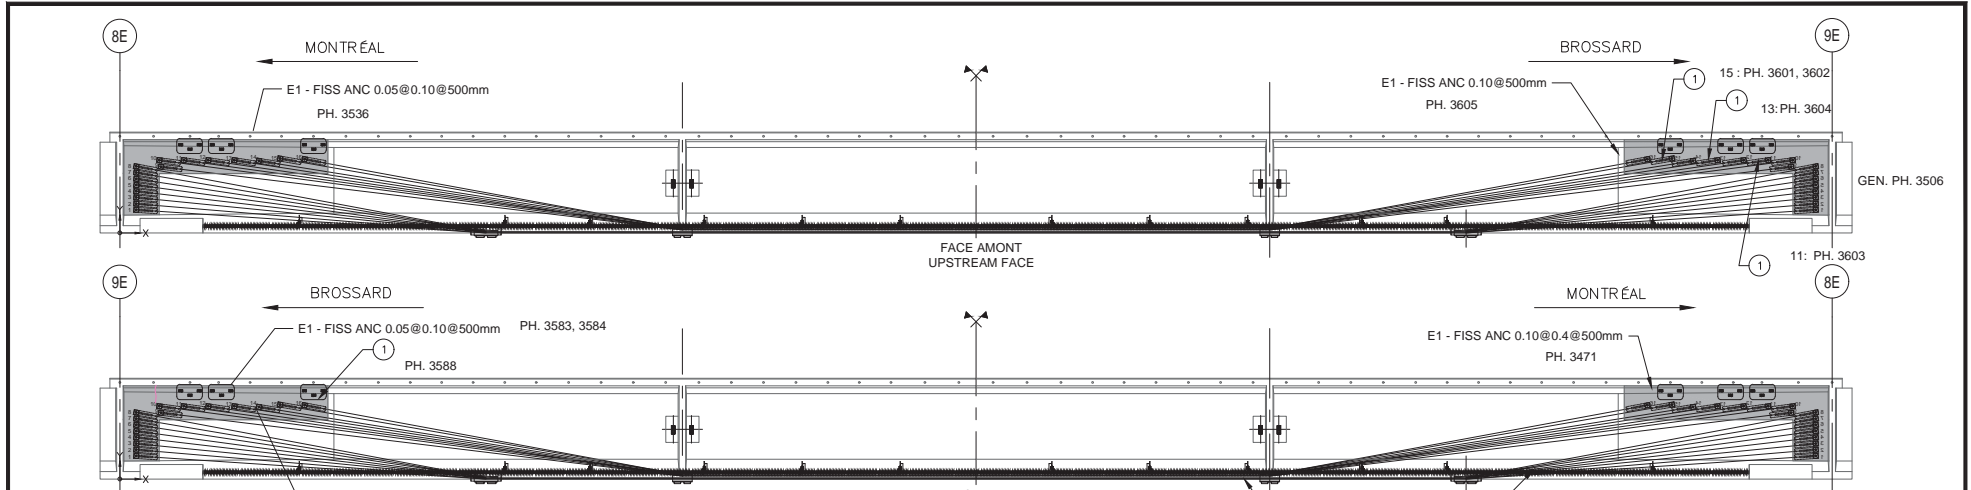
RÉFÉRENCE	COMMENTAIRE
1	E4 - FISS GAINÉ, MANCHON DE PROTECTION DÉPLACÉ 25mm + FUITE DE GRAISSE (CEC 2)
2	FUITE GRAISSE

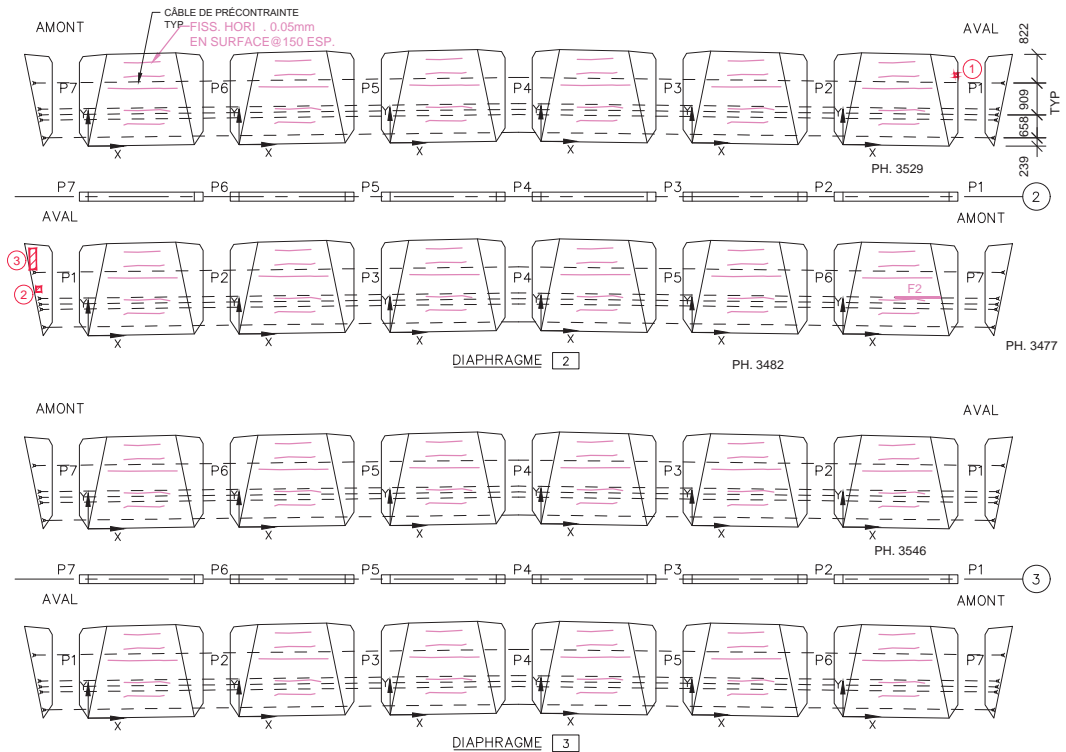
Commentaire(s):

1- ECL + DEL 100x100

AXE 2 : 1 FISS LCAB(1) CEC 3

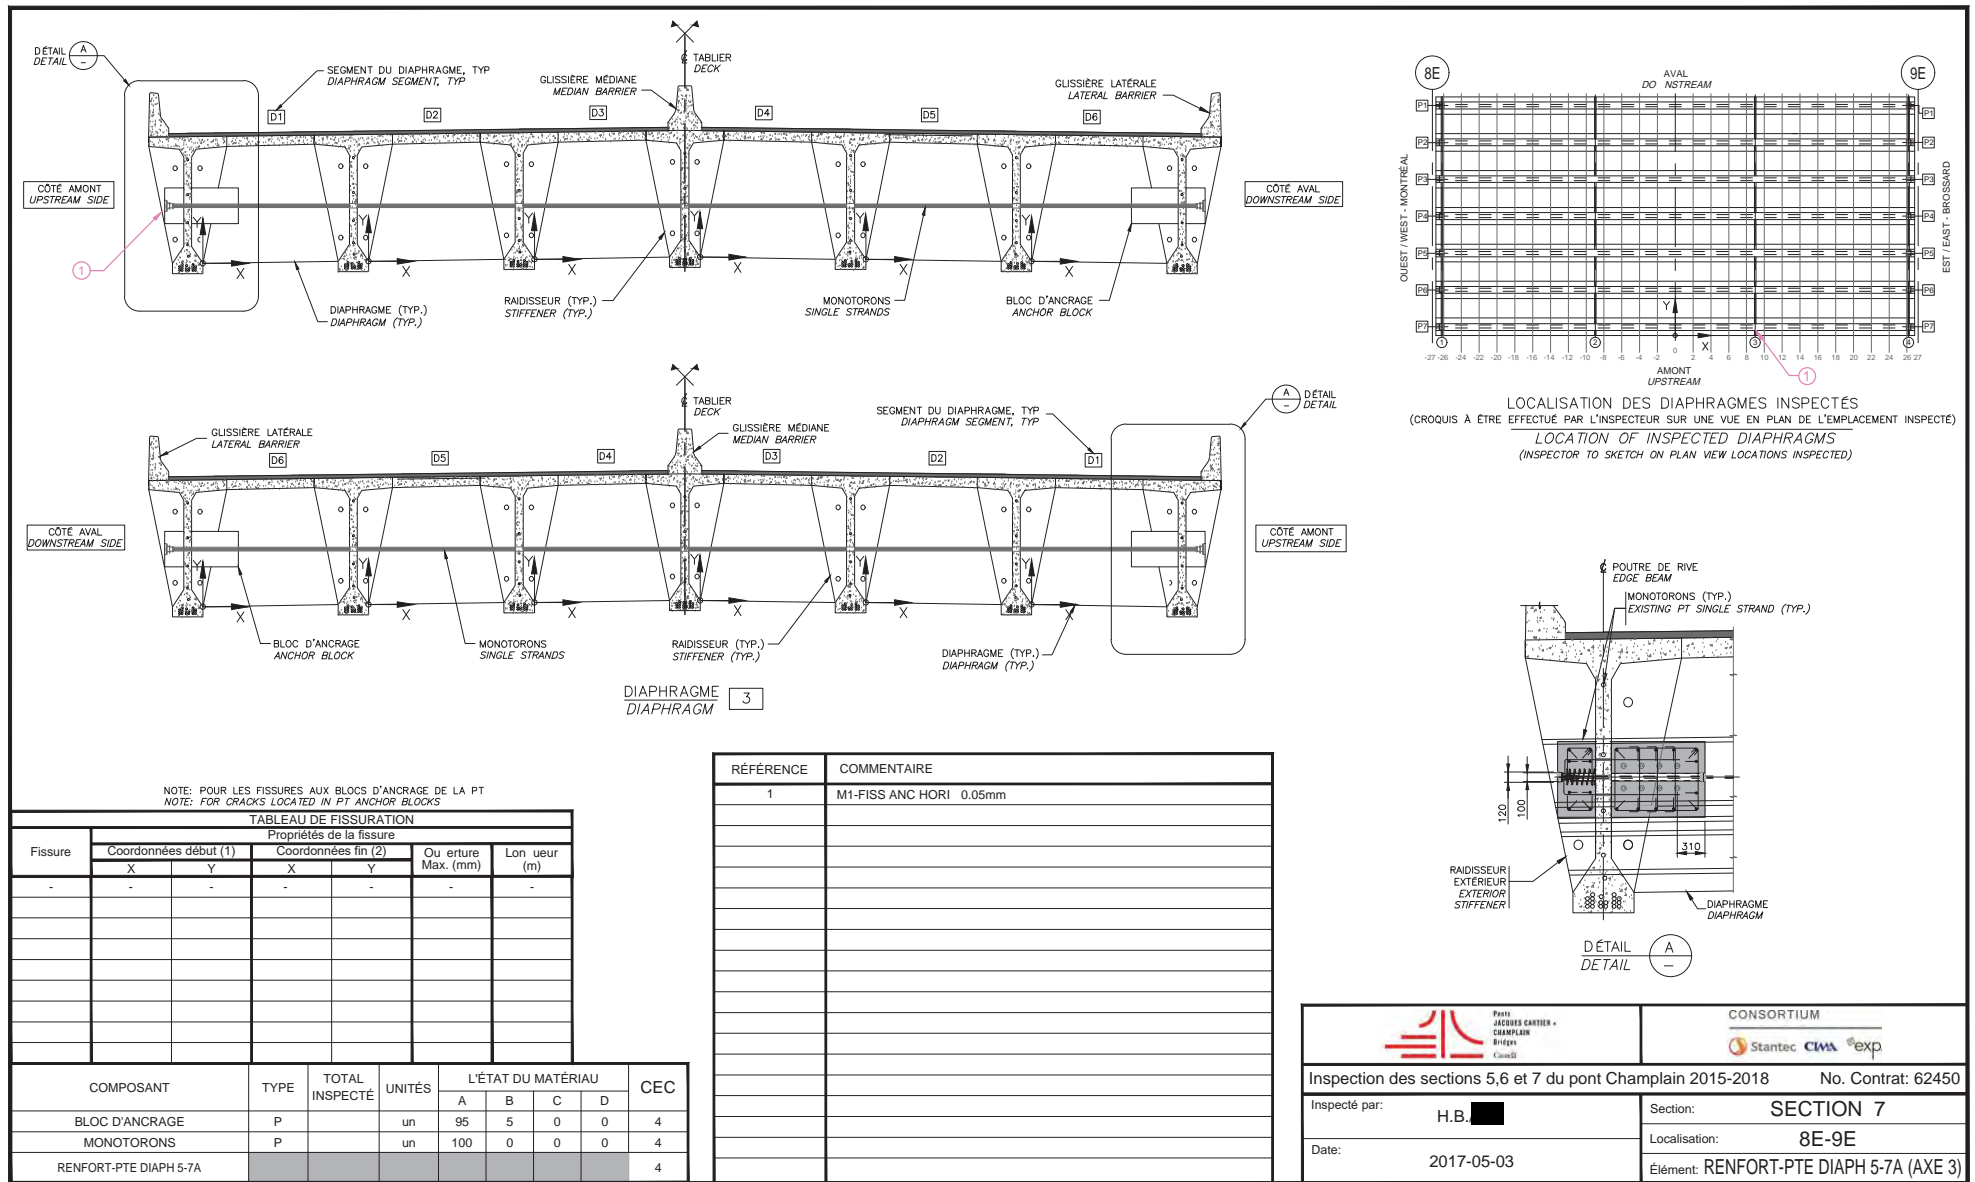
RÉFÉRENCE	COMMENTAIRE
1	M1-FISS ANC HORI 0.05mm
