No. Contrat: 62450

CONSORTIUM 					
Inspection des sections 5, 6 et 7 du pont Champlain 2015-2018				No. Contrat: 62450			
Élément	Total Inspecté	Unité	État du matériau				
			A	B	C	D	CEC
POUTRE P2	415	m <sup>2</sup>	93	8	1	0	
Inspecté par:		A.F.		P.L.			
Date:		2017-07-18		2017-07-19			
Section:			SECTION 5				
Localisation:			30W-31W				
Élément:			POUTRE P2

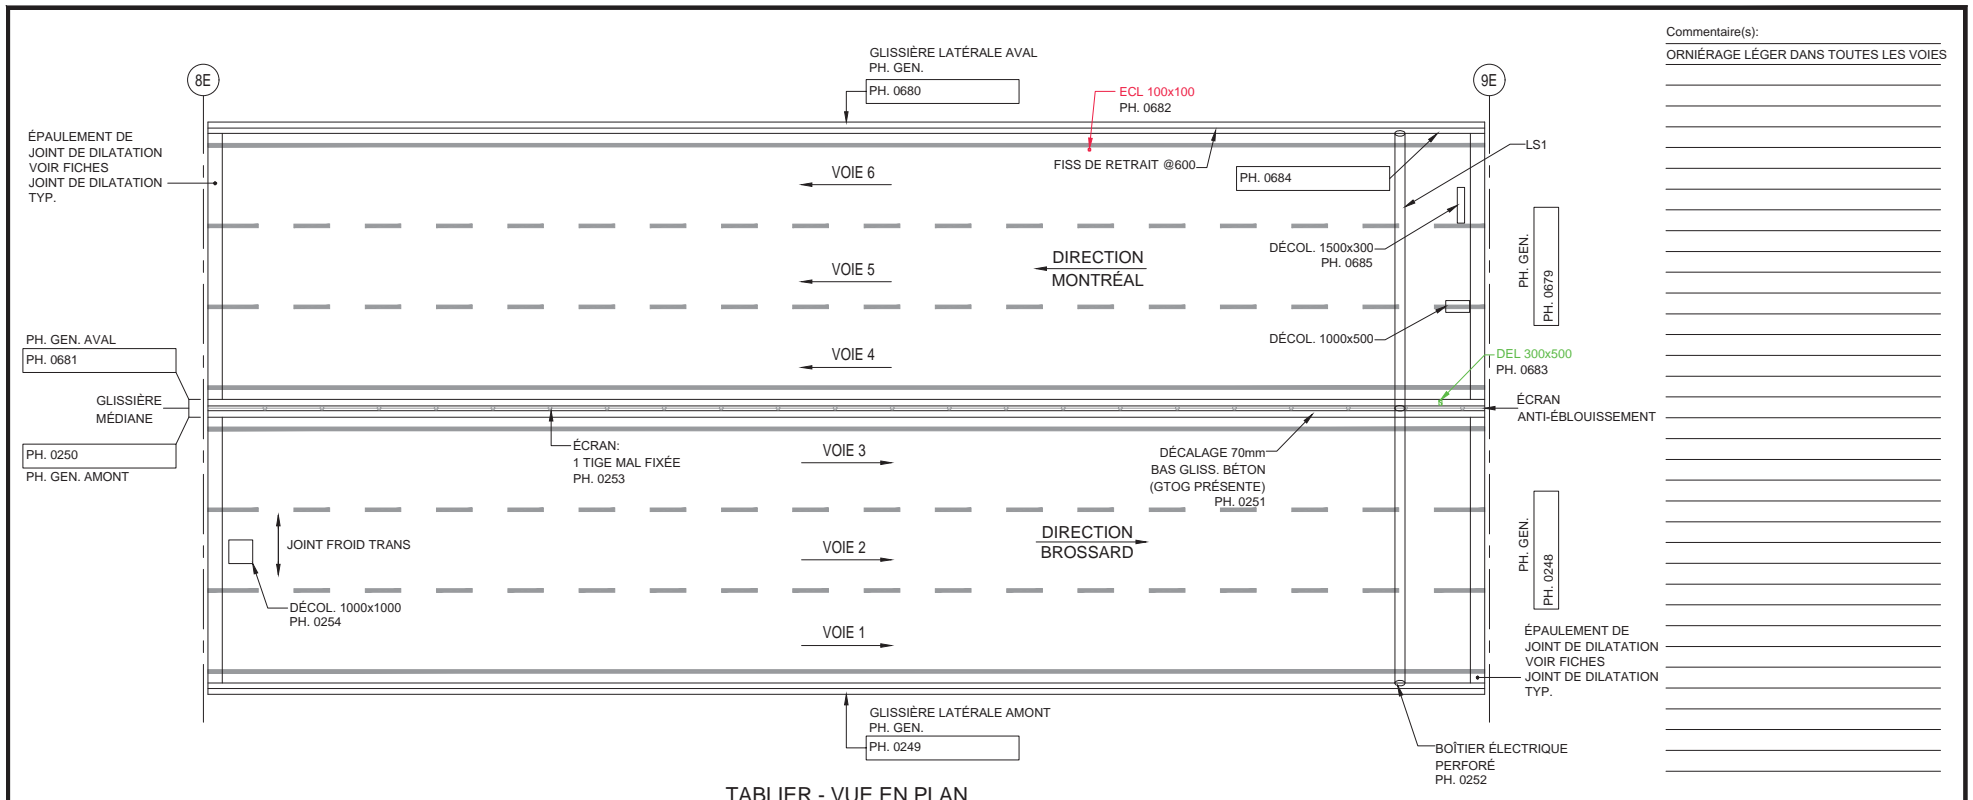
TABLIER - VUE EN PLAN

Commentaire(s):  
 ORNIÉRAGE LÉGER DANS TOUTES LES VOIES

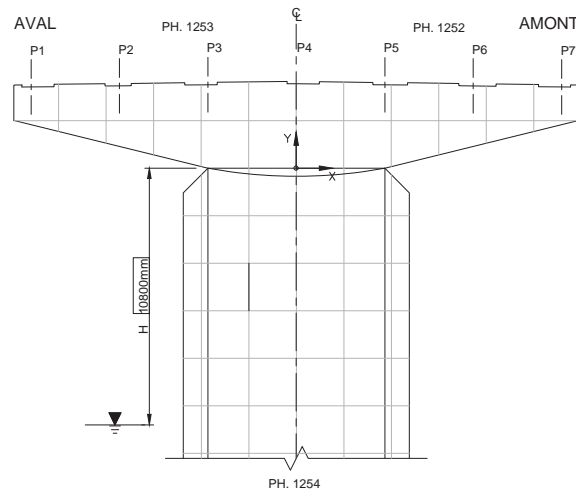
FÛT GÉN.: PH. 3499  
CHEV. GÉN.: PH. 3500

Commentaire(s):  
 - FÛT ET CHEVÊTRE:  
 FISSURATION POLYGONALE < 0.8mm GÉNÉRALISÉ (RETRAIT)

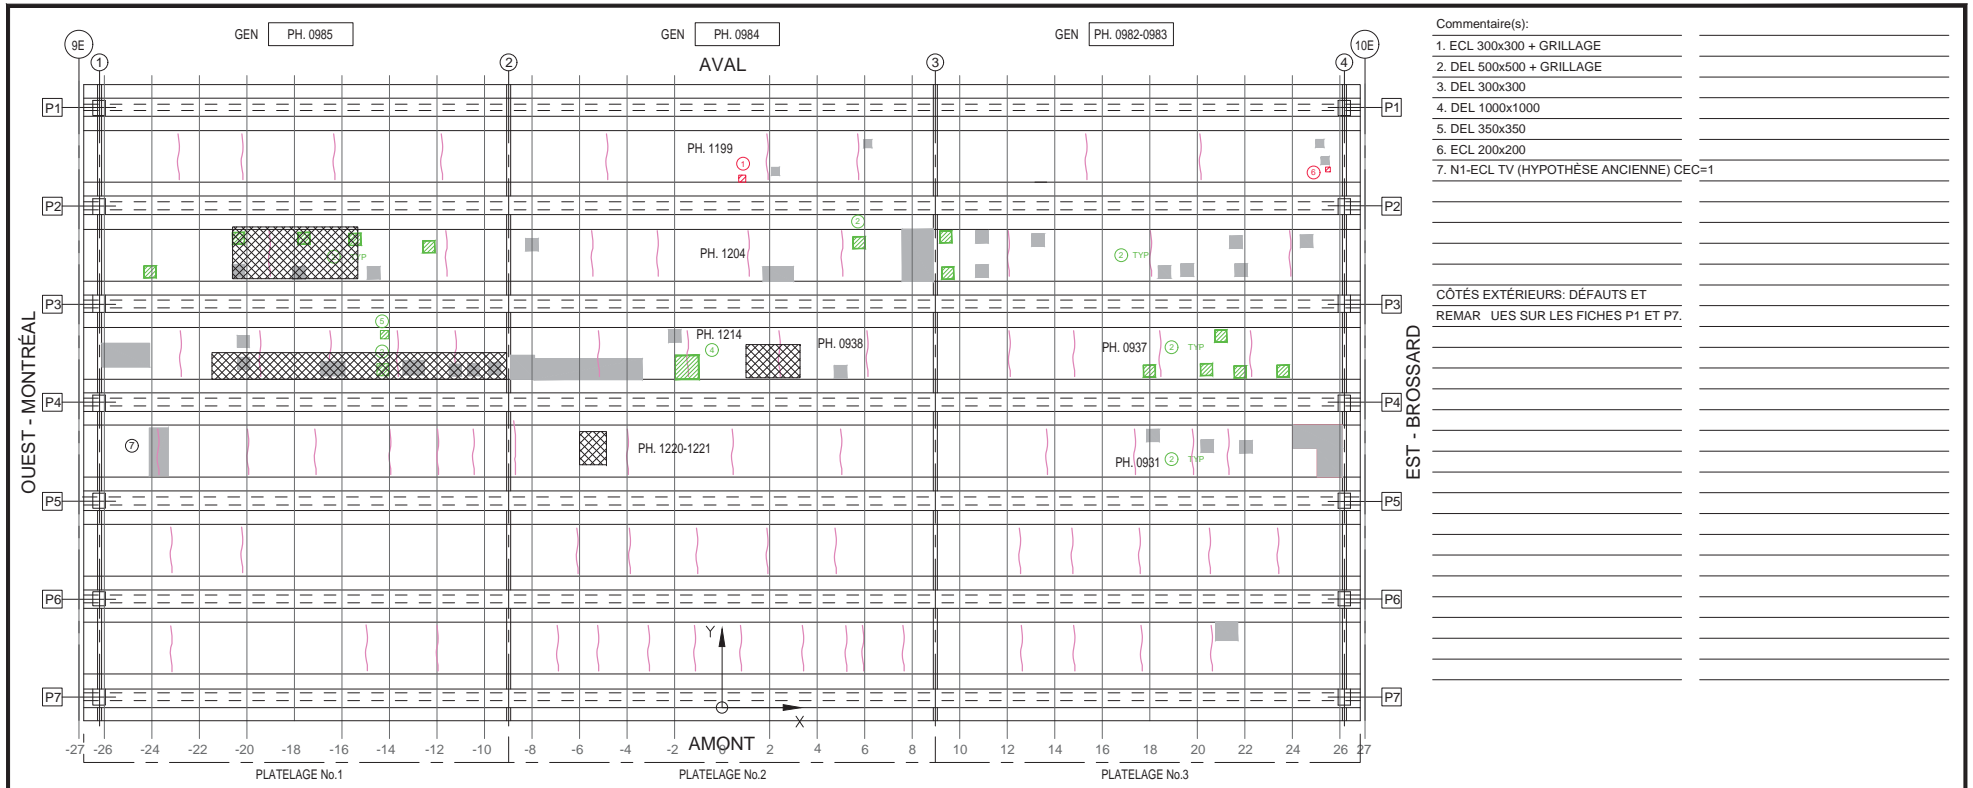
Commentaire(s):

- ECL 300x300 + GRILLAGE
- DEL 500x500 + GRILLAGE
- DEL 300x300
- DEL 1000x1000
- DEL 350x350
- ECL 200x200
- N1-ECL TV (HYPOTHÈSE ANCIENNE) CEC=1

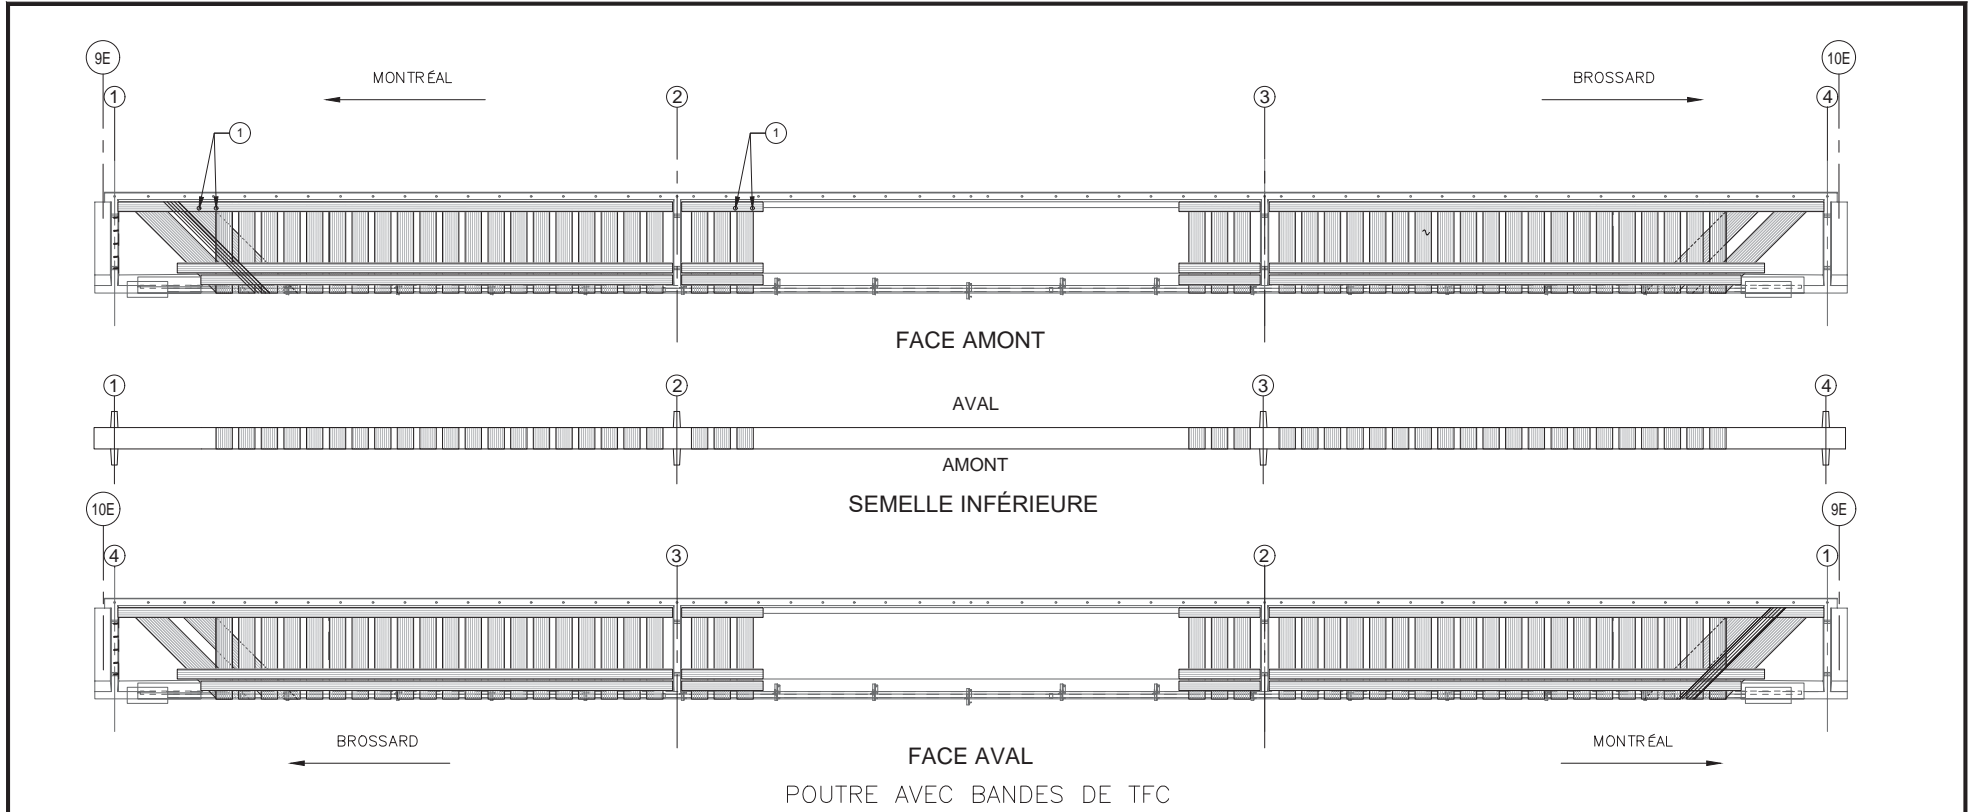
RÉFÉRENCE	COMMENTAIRE
1	TROUS POUR PASSAGE PTE-DALLE (APPROUVÉ PAR CONCEPTEUR)

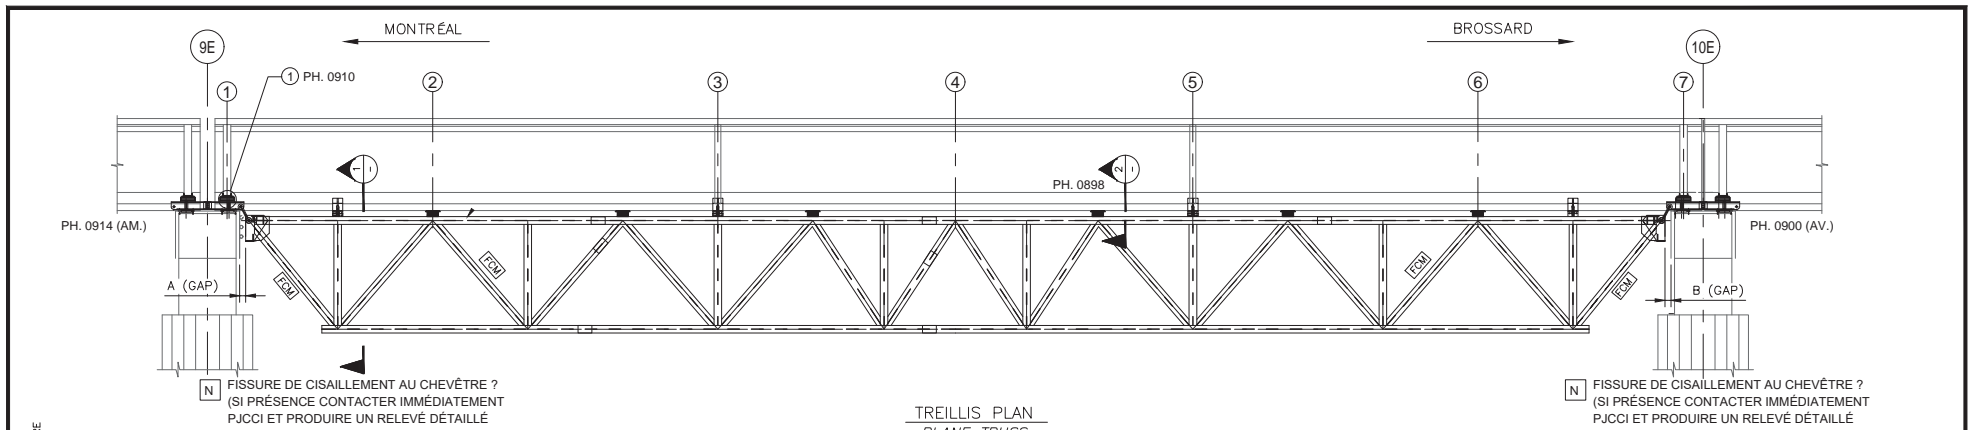
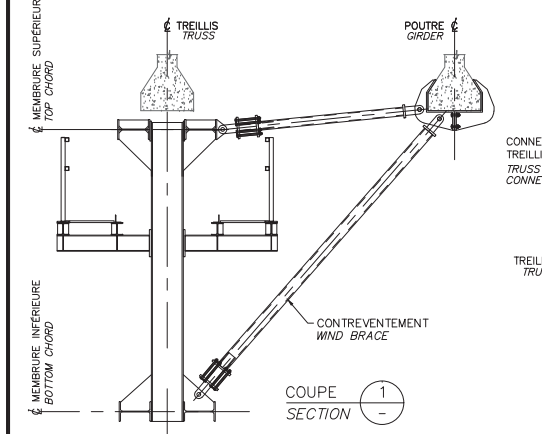
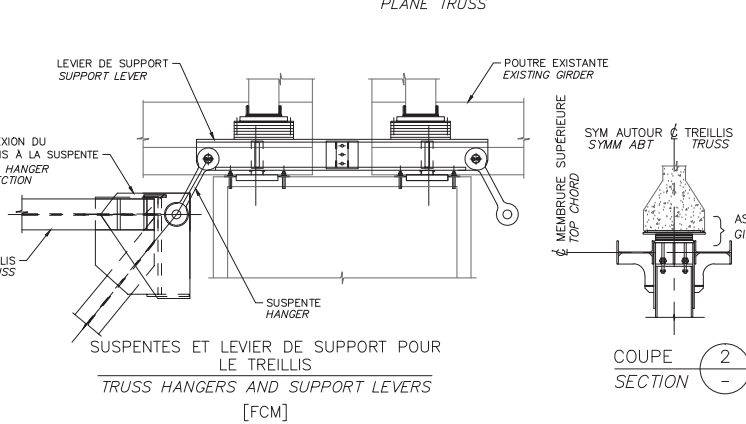
RÉFÉRENCE	COMMENTAIRE
1	G5 - DECA BAR 8mm (CÔTÉ AVAL)

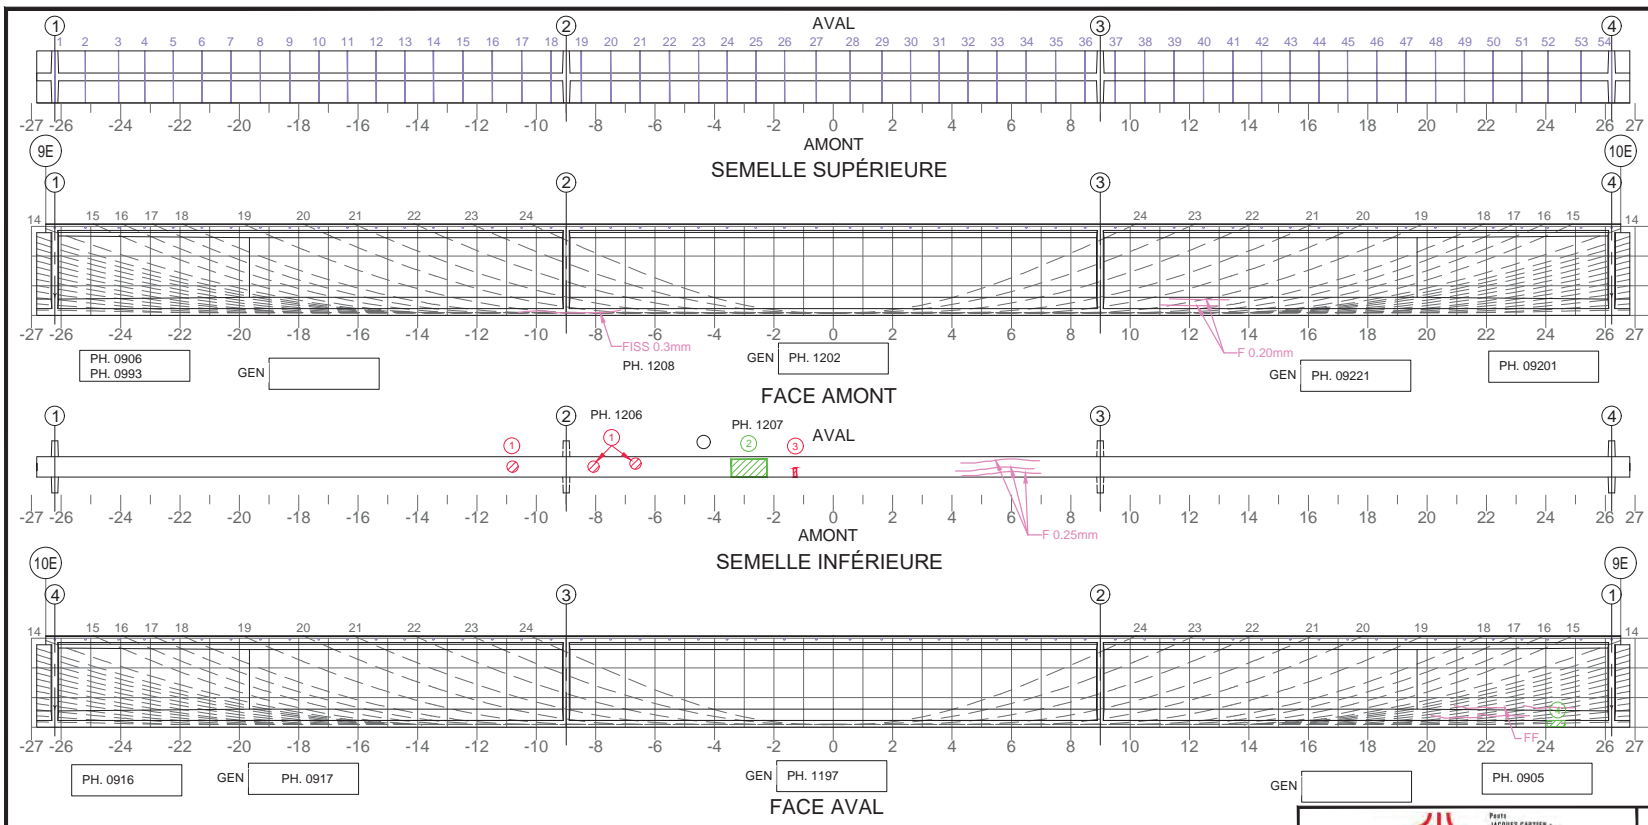
- Commentaire(s):
- ECL + AVC Ø100 TYP.
  - DEL 1200x600
  - ECL + AVC 300x100
  - DEL 600x200

À SÉCURISER (BÉTON DÉLAMINÉ AU -DESSUS DE LA VOIE)

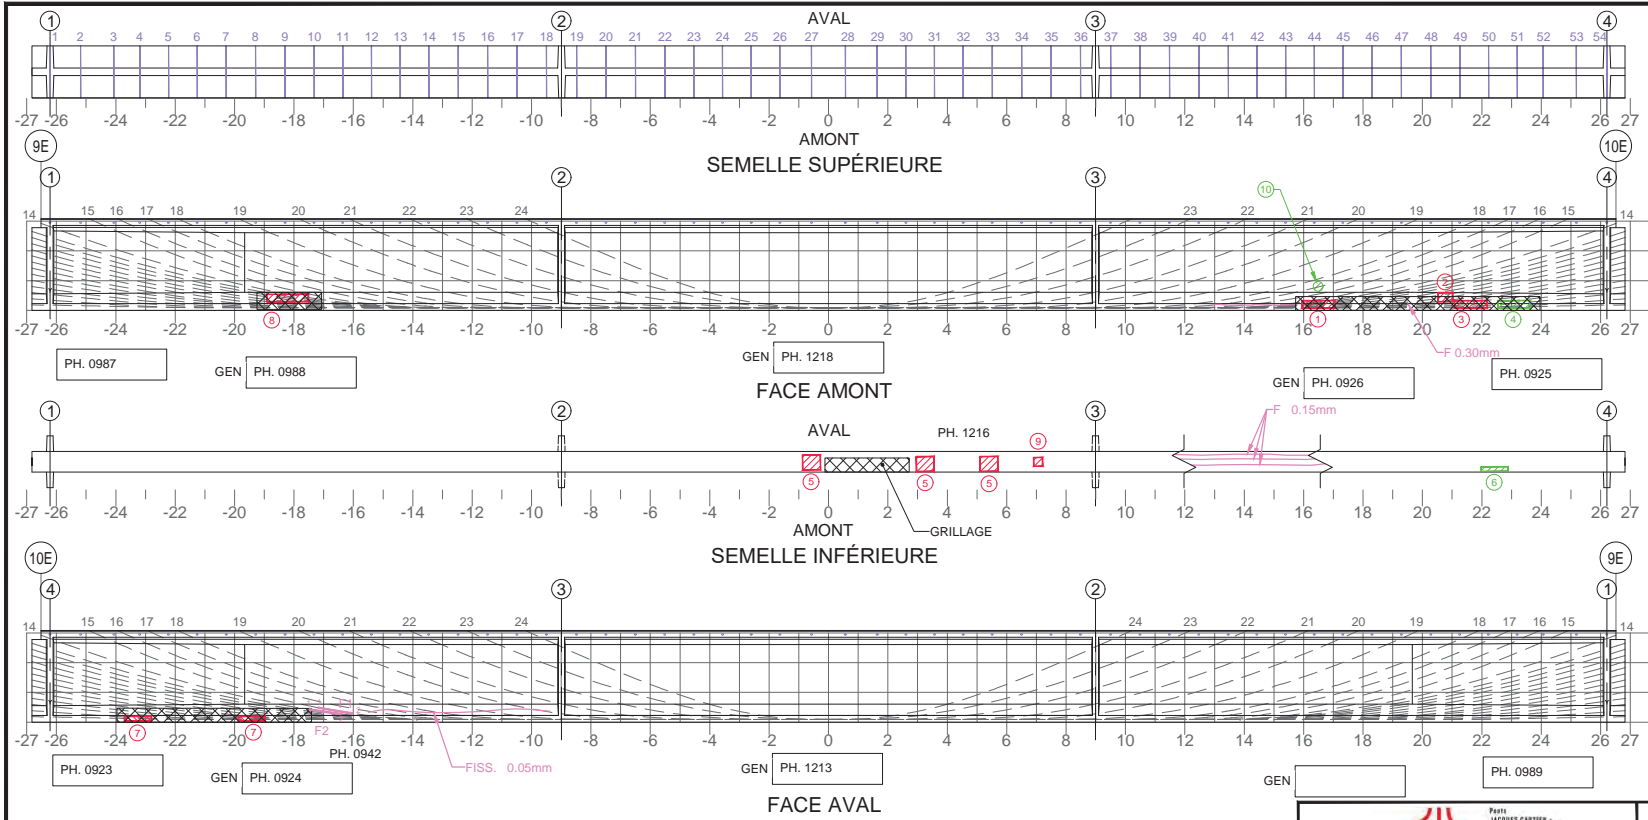
- Commentaire(s):
1. ECL + AVC 1100x250 + GRILL.
  2. ECL + AVC 500x300 + GRILL.
  3. ECL + AVC 1100x250 + GRILL.
  4. DEL 900x150 + GRILL.
  5. ECL + AVC 600x500
  6. ECL + AVC 600x400
  7. ECL + AVC 900x150 + GRILL.
  8. ECL + AVC 800x125 + GRILL.
  9. ECL + AVC 1400x250
  10. DEL Ø250
- A1 - FISS LCAB (2) CEC 4

TABLEAU DE FISSURATION						
Fissure	Propriétés de la fissure					
	Coordonnées début (1)		Coordonnées fin (2)		Ouverture Max. (mm)	Longueur (m)
	X	Y	X	Y		
F1	-17.18	0.45	-16.01	0.295	0.10	1.28
F2	-17.48	0.42	-16.43	0.27	0.10	1.07

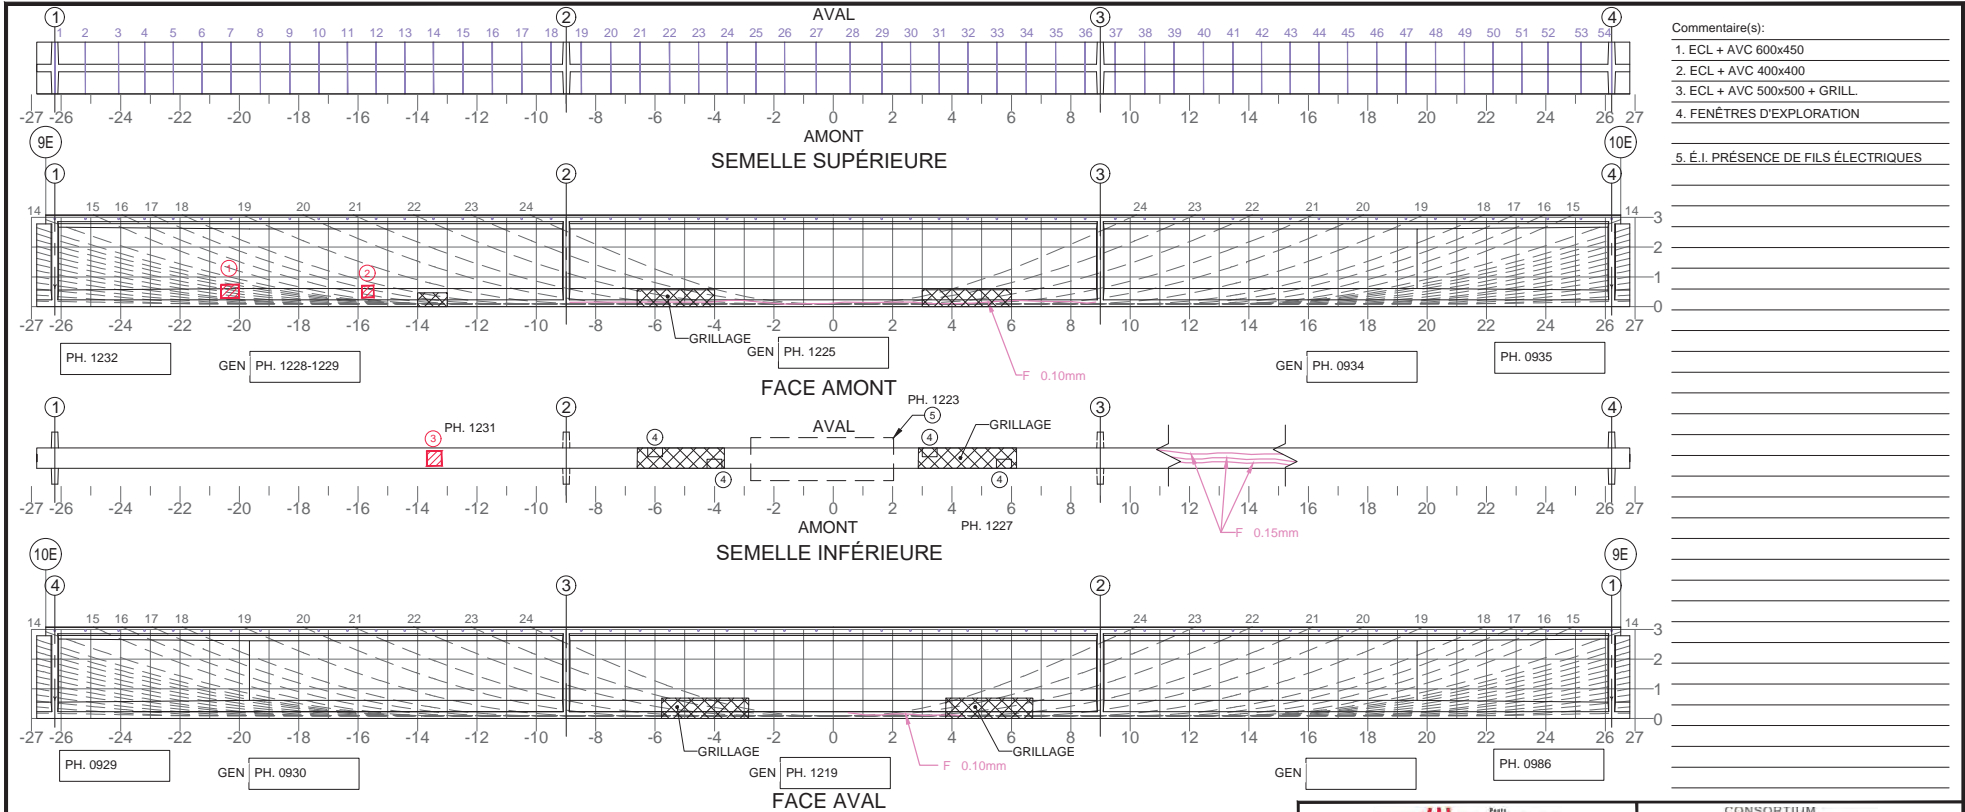
Commentaire(s):

- ECL + AVC 600x450
- ECL + AVC 400x400
- ECL + AVC 500x500 + GRILL.
- FENÊTRES D'EXPLORATION
- É.I. PRÉSENCE DE FILS ÉLECTRIQUES

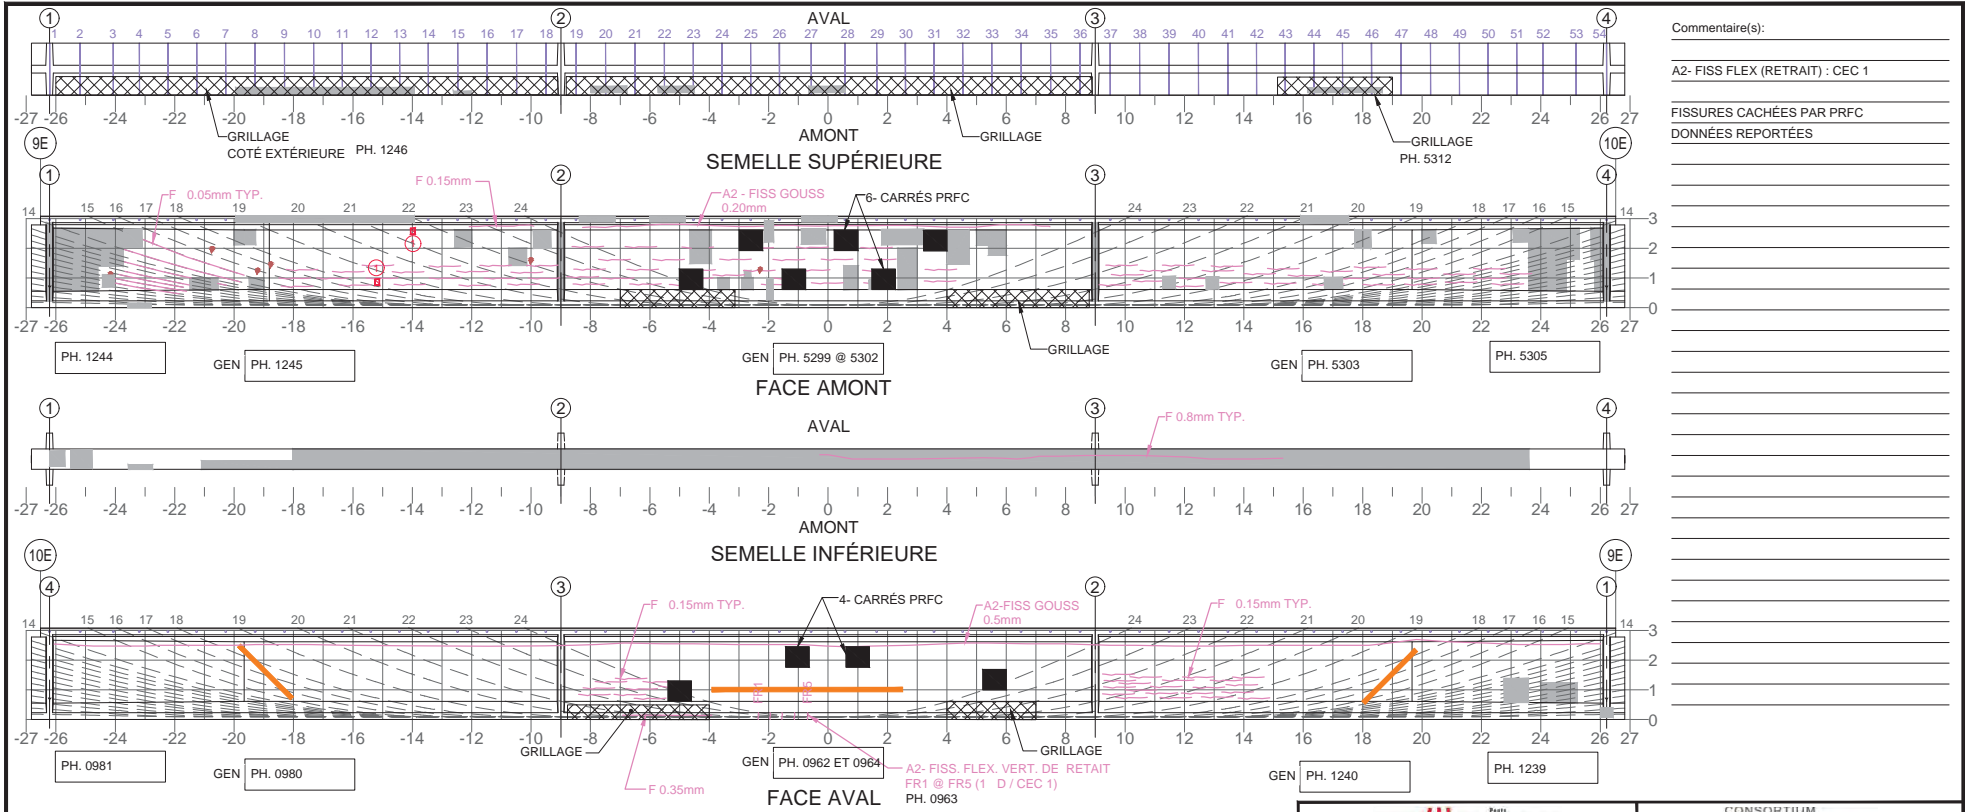
TABLEAU DE FISSURATION						
Fissure	Propriétés de la fissure					
	Coordonnées début (1)		Coordonnées fin (2)		Ouverture Max. (mm)	Longueur (m)
	X	Y	X	Y		
FR1	-2.35	0.00	-2.35	0.18	0.05	0.18
FR2	-1.95	0.00	-1.95	0.18	0.05	0.18
FR3	-1.55	0.00	-1.55	0.18	0.05	0.18
FR4	-1.13	0.00	-1.13	0.18	0.05	0.18
FR5	-0.69	0.00	-0.69	0.18	0.05	0.18

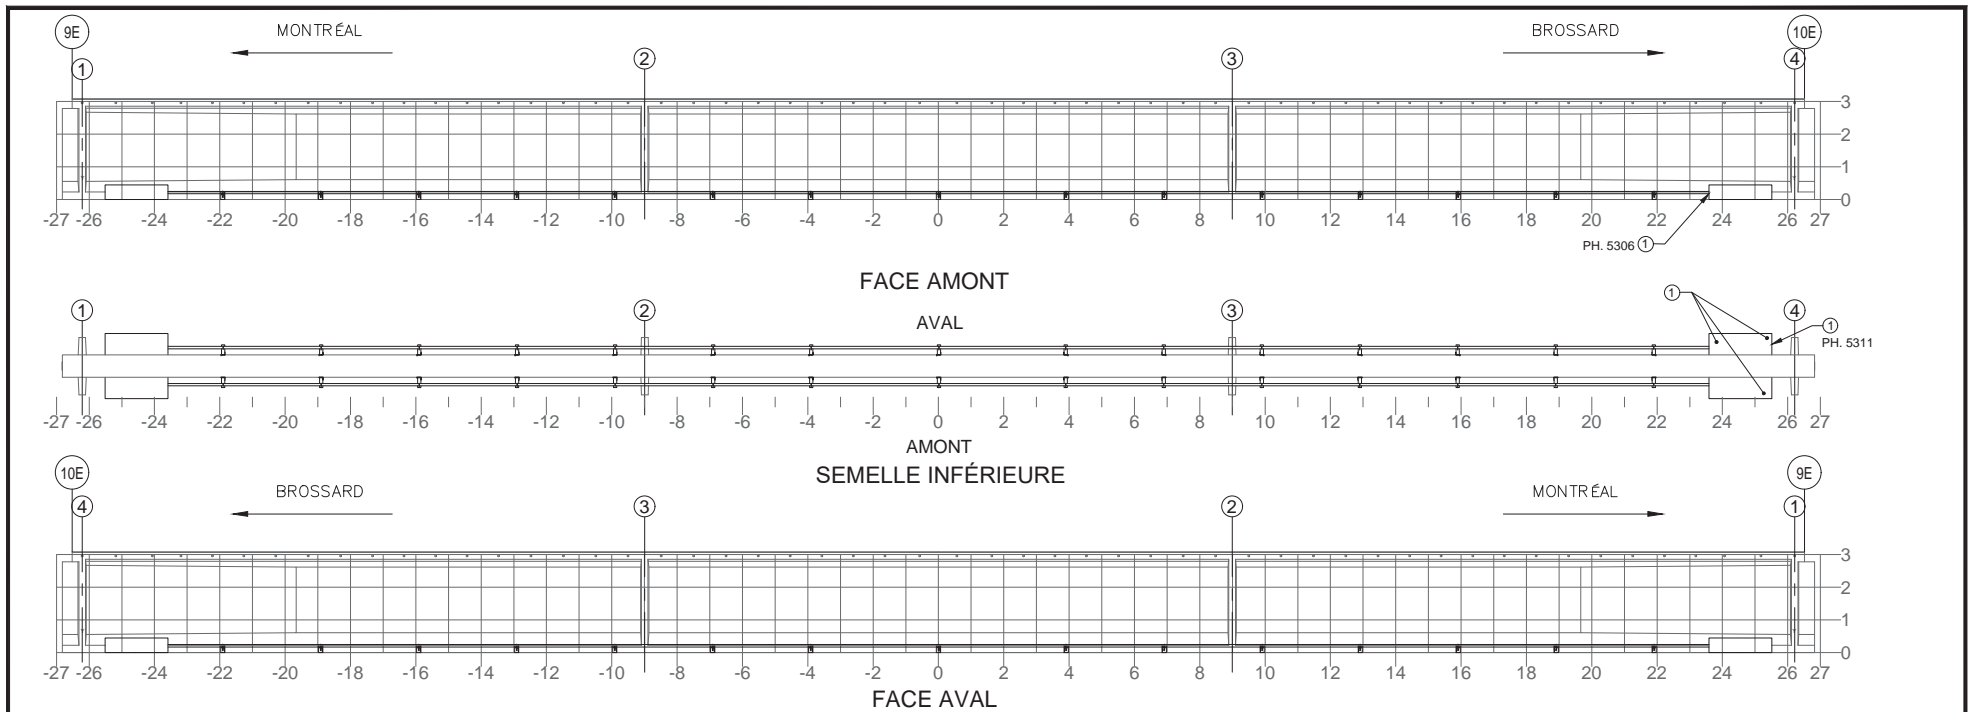
RÉFÉRENCE	COMMENTAIRE
1	B3 - FUITES DE GRAISSE IMPORTANTES SUITE À LA DÉMOLITION DES EXTRÉMITÉS DES BLOCS POUR LES LEVIERS DE SUPPORT DU T.M. (CEC 2)

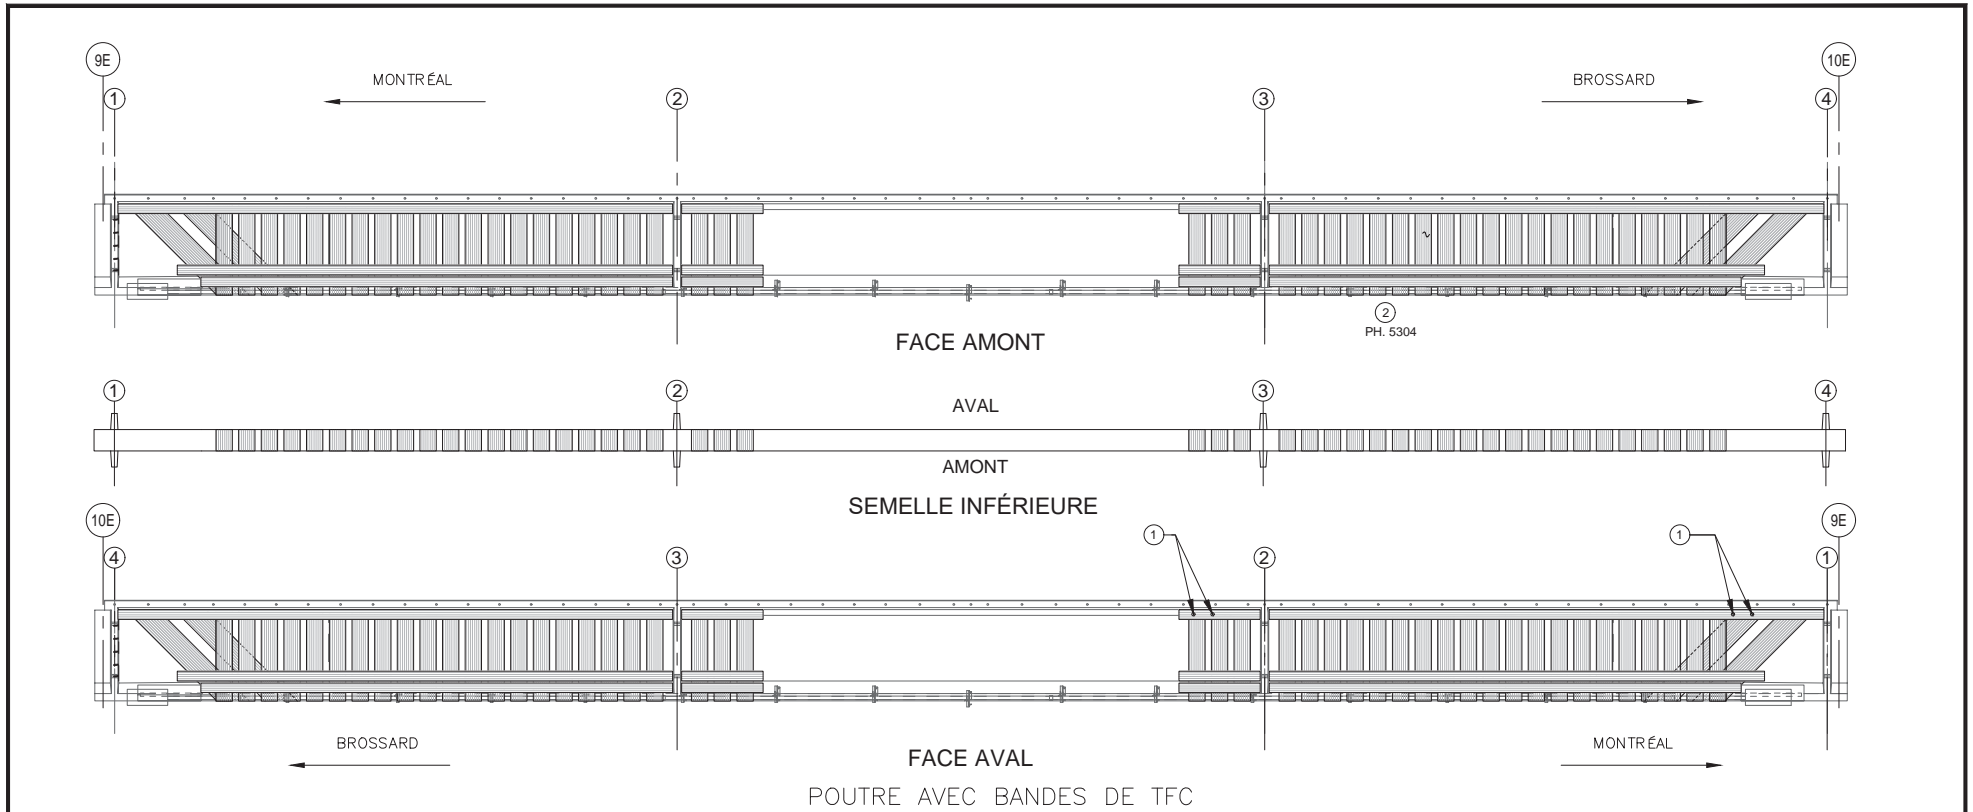
POUTRE AVEC BANDES DE TFC

RÉFÉRENCE	COMMENTAIRE
1	TROU POUR LE PASSAGE PTE DALLE ( APPROUVÉ PAR CONCEPTEUR)
2	C1 - DEGRAD UV (1 C)

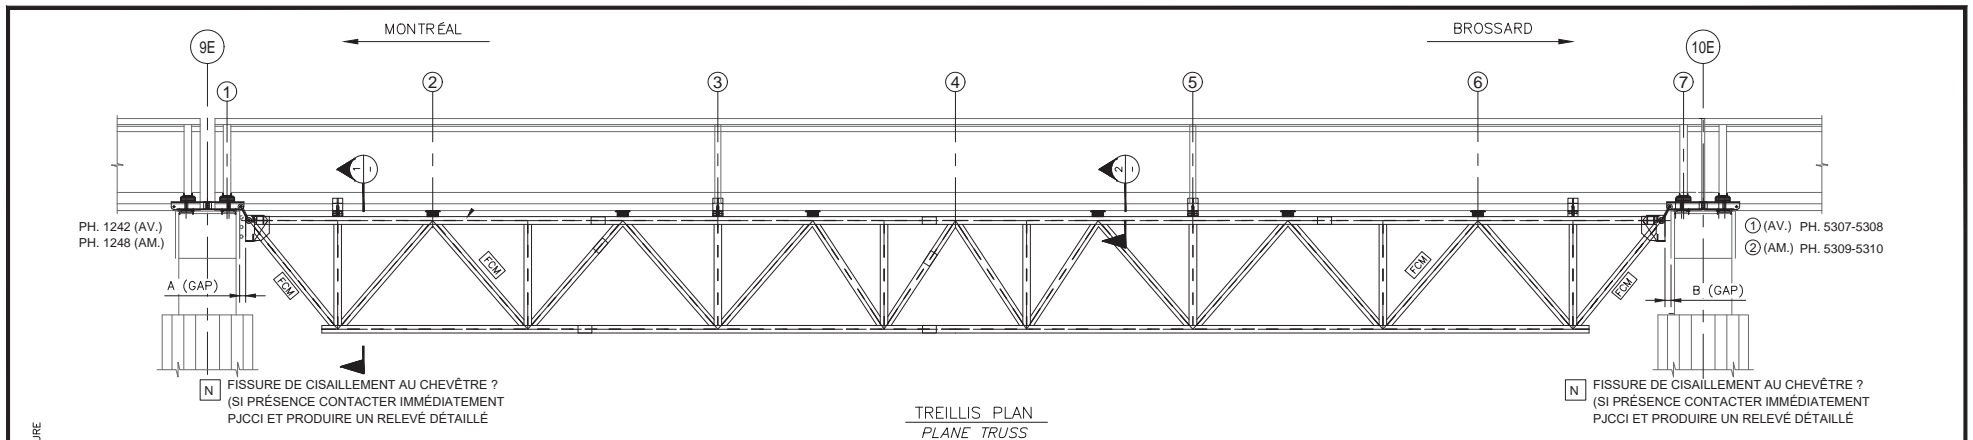
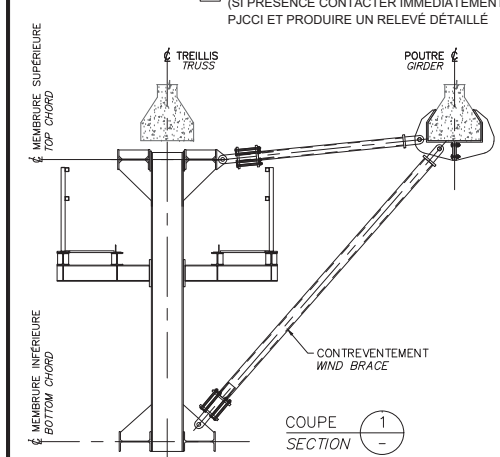
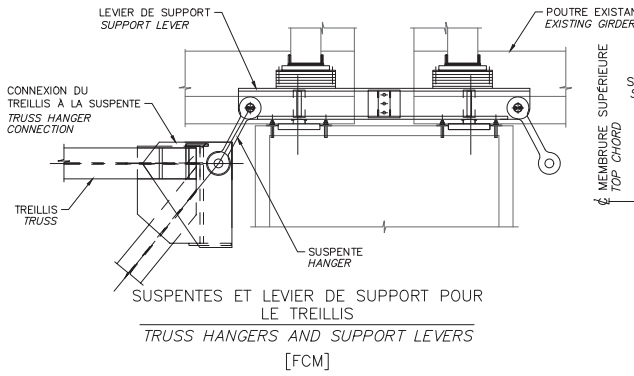
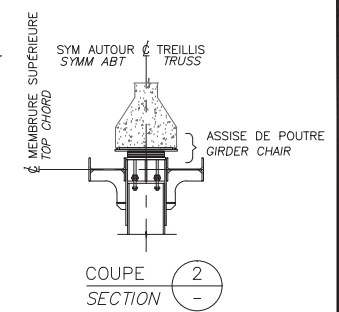
RÉFÉRENCE	COMMENTAIRE
1	G5 - DECA BAR TRANS 10mm
2	G5 - DECA BAR TRANS 12mm (CEC 3)
CORROSION LÉGÈRE À MOYENNE À QUELQUES ENDRITS SUR LES MEMBRURES DU TREILLIS

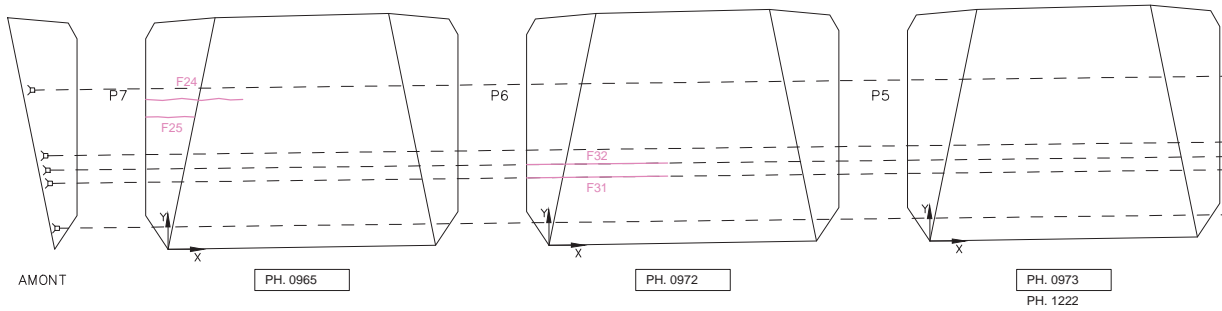
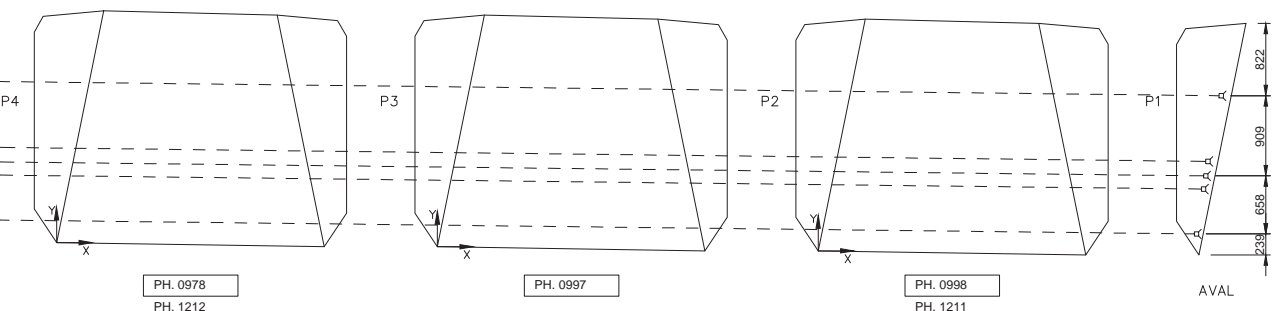
DIAPHRAGME 2

Commentaire(s):  
 1 - FISS LCAB (5) CEC 1

TABLEAU DE FISSURATION						
Fissure	Propriétés de la fissure					
	Coordonnées début (1)		Coordonnées fin (2)		Ouverture Max. (mm)	Longueur (m)
	X	Y	X	Y		
F24	-0.25	1.70	0.850	1.70	0.05	1.10
F25	-0.25	1.50	0.30	1.50	0.05	0.55
F26	2.69	1.70	3.29	1.70	0.10	0.60
F27	2.74	1.55	3.29	1.55	0.05	0.55
F28	2.84	1.00	3.29	1.00	0.05	0.45
F29	2.44	0.65	3.29	0.65	0.05	0.85
F30	2.29	1.00	3.29	1.00	0.05	1.00
F31	-0.25	0.80	1.35	0.80	0.05	1.60
F32	-0.25	0.97	1.35	0.97	0.05	1.60
F33	.024	1.70	3.29	1.70	0.05	3.05
F34	-0.25	1.15	0.25	1.15	0.05	0.50

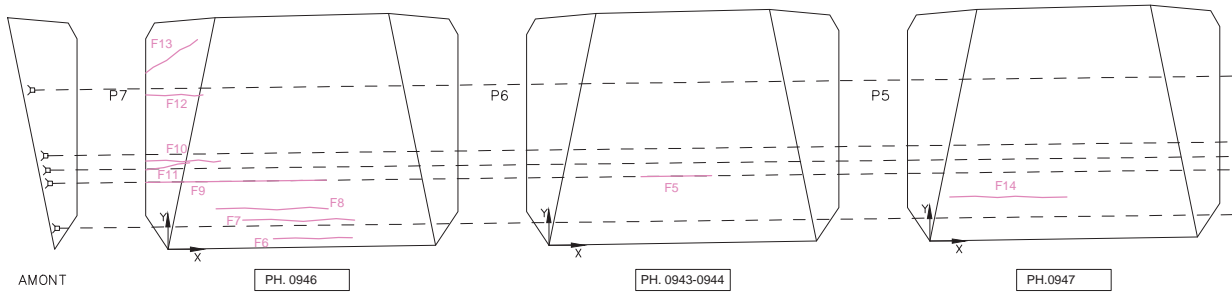
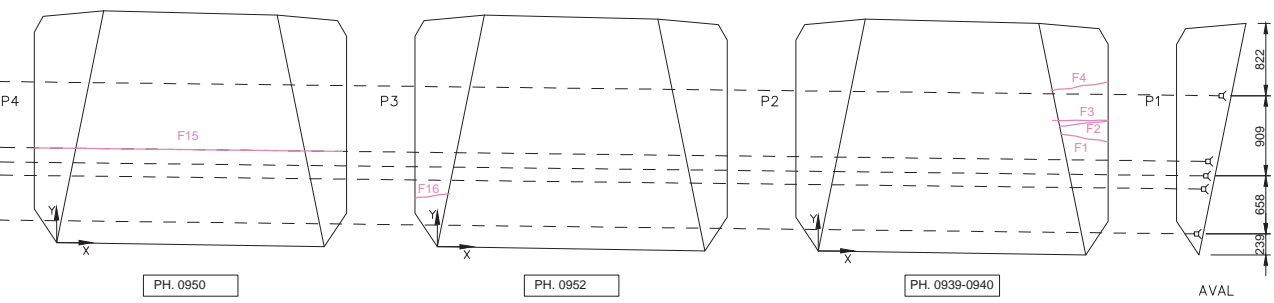
DIAPHRAGME 3

Commentaire(s):  
 1 - FISS LCAB (5) CEC 1

Fissure	TABLEAU DE FISSURATION					
	Propriétés de la fissure					
	Coordonnées début (1)		Coordonnées fin (2)		Ouverture Max. (mm)	Longueur (m)
X	Y	X	Y			
F1	2.76	1.37	3.29	1.28	0.05	0.53
F2	2.73	1.46	3.29	1.52	0.05	0.56
F3	2.66	1.525	3.29	1.525	0.05	0.63
F4	2.64	1.86	3.29	1.96	0.05	0.65
F5	1.10	0.80	1.90	0.80	0.05	0.80
F6	1.20	0.10	2.10	0.10	0.05	0.90
F7	0.85	0.33	2.12	0.33	0.05	1.27
F8	0.55	0.46	1.82	0.46	0.05	1.27
F9	-0.25	0.73	1.80	0.73	0.05	2.05
F10	-0.25	1.00	0.60	1.00	0.05	0.85
F11	-0.25	0.90	0.25	0.98	0.05	0.50
F12	-0.25	1.75	0.40	1.75	0.10	0.65
F13	-0.25	2.00	0.45	2.45	0.05	0.70
F14	0.23	0.50	1.56	0.50	0.05	1.33
F15	-0.25	1.10	3.25	1.10	0.05	3.50
F16	-0.25	0.55	0.14	0.60	0.05	0.39
F17	-0.25	0.93	0.85	0.93	0.05	1.10
F18	2.66	1.85	3.29	1.85	0.05	0.63
F19	2.69	1.700	3.29	1.70	0.05	0.60
F20	2.79	1.30	3.29	1.30	0.05	0.50
F21	0.04	1.65	1.24	1.65	0.05	1.20
F22	1.99	1.00	3.29	1.00	0.05	1.30
F23	1.84	0.60	3.29	0.60	0.05	1.45

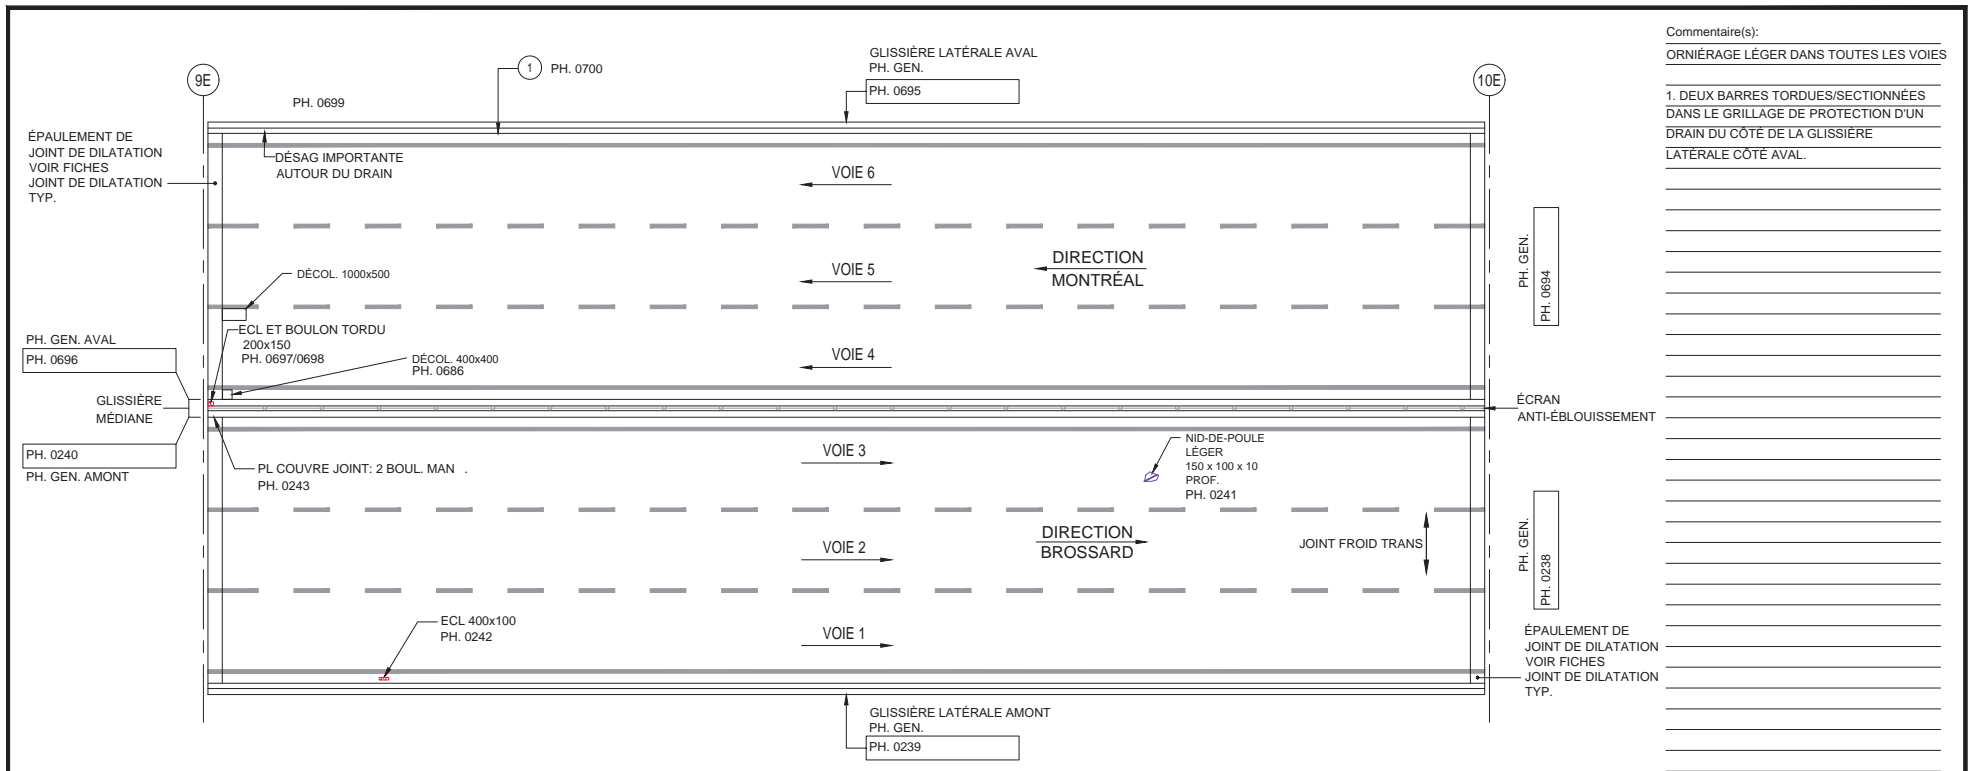
Commentaire(s):  
 ORNIÉRAGE LÉGER DANS TOUTES LES VOIES

1. DEUX BARRES TORDUES/SECTIONNÉES  
 DANS LE GRILLAGE DE PROTECTION D'UN  
 DRAIN DU CÔTÉ DE LA GLISSIÈRE  
 LATÉRALE CÔTÉ AVAL.

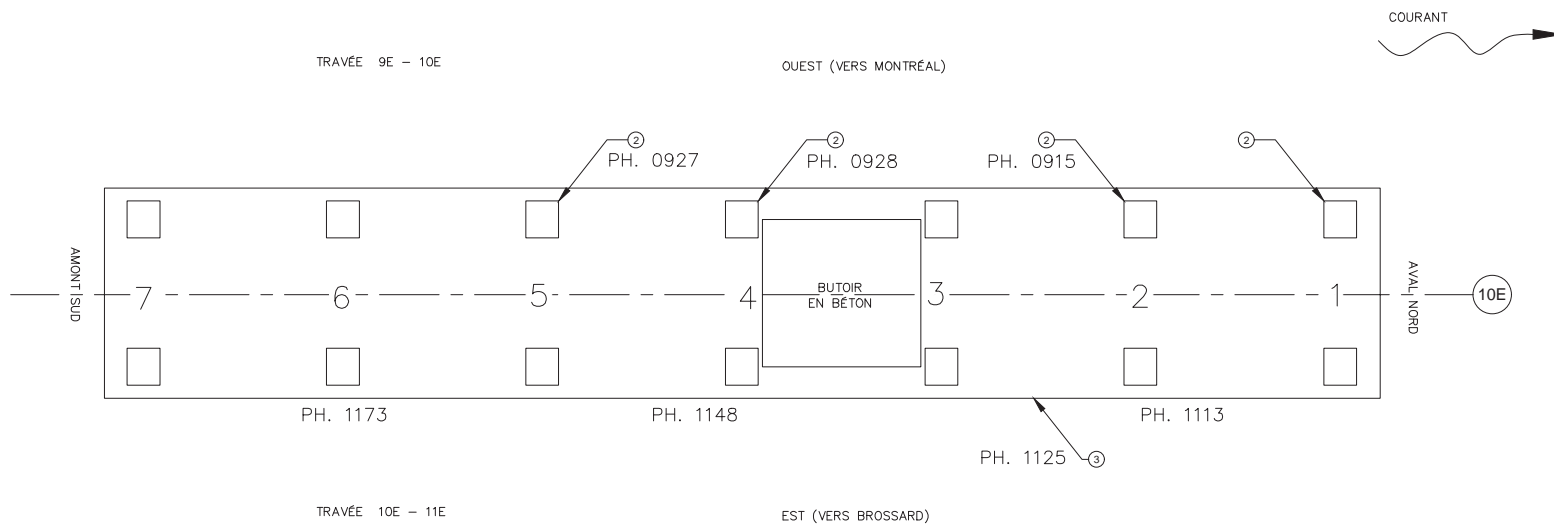
APPAREILS D'APPUI : RENFLEMENT LEGER A MOYEN

1. EI: PRÉSENCE D'UN FIL ELECTRIQUE
2. FISSURES HORIZONTALES DANS L'ÉLASTOMÈRE
3. PRÉSENCE DE FIENTES

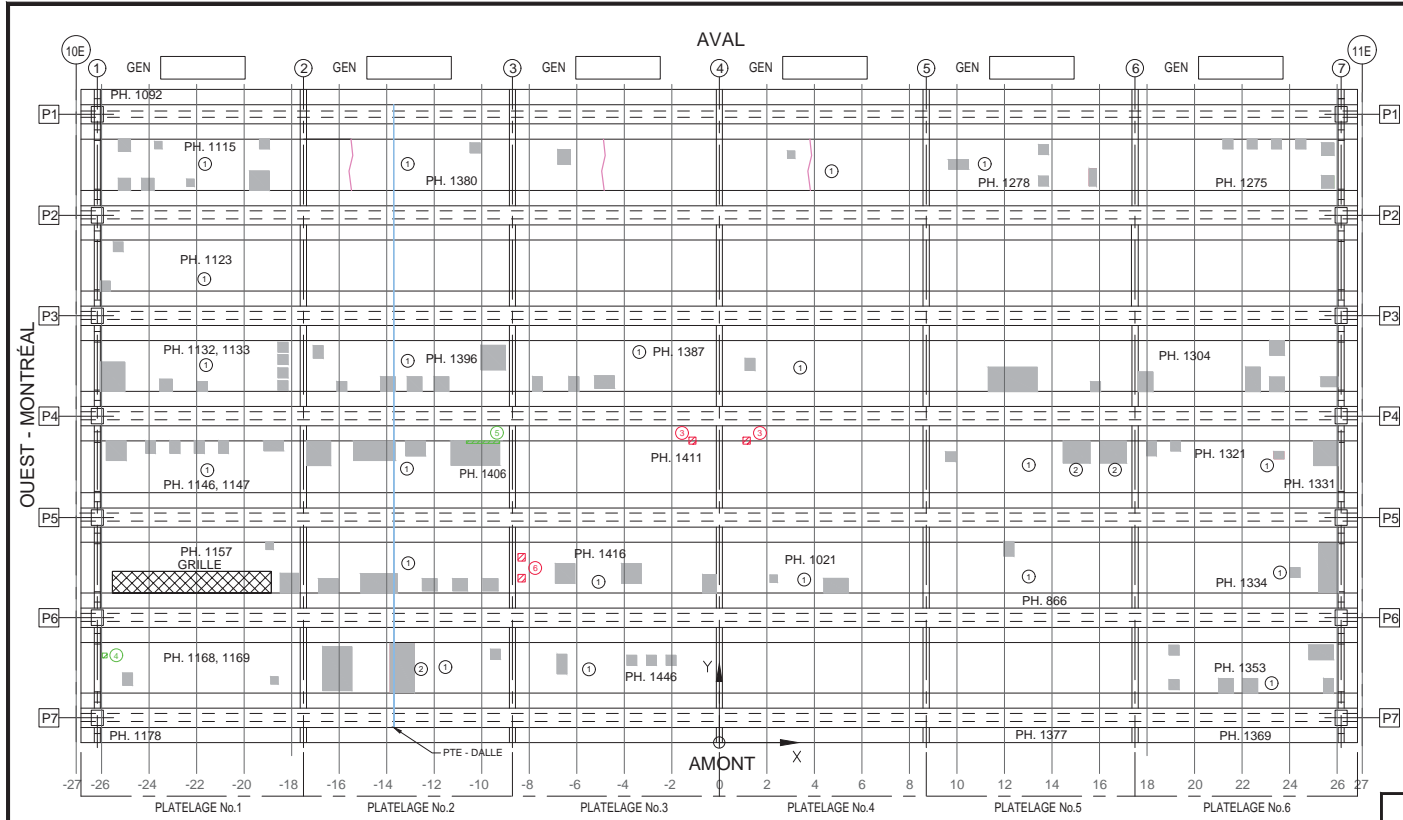
1. PRÉSENCE DE GRILLAGE
2. PLATELAGE 2 ET 5 - HYPOTHÈSE : ANCIENNE ZONE ECL N1 MAINTENANT RÉPARÉE (CEC=1)
3. EFFLORESCENCE 300x300 + INFILTRATION
4. DEL 200x200 + GRILLAGE
5. DEL 1400x100
6. ECL 150x150x2
