No. Contrat: 62450

CONSORTIUM 					
Inspection des sections 5, 6 et 7 du pont Champlain 2015-2018				No. Contrat: 62450			
Élément	Total Inspecté	Unité	État du matériau				
			A	B	C	D	CEC
POUTRE P2	415	m <sup>2</sup>	93	8	1	0	
Inspecté par:		A.F.		P.L.			
Date:		2017-07-18		2017-07-19			
Section:			SECTION 5				
Localisation:			30W-31W				
Élément:			POUTRE P2

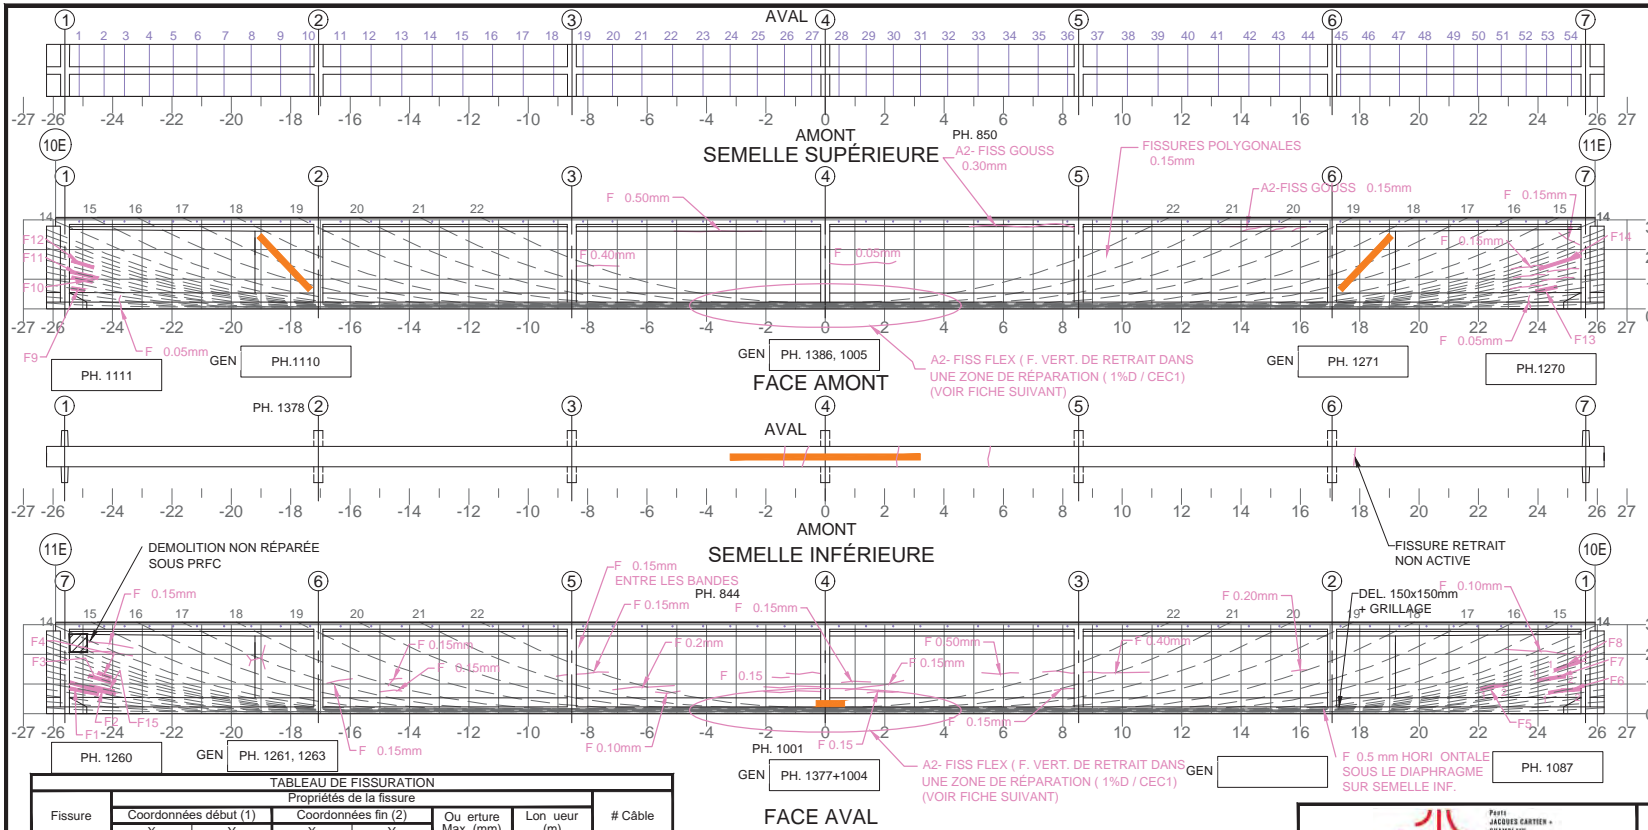
- FISS CACHÉES PAR PRFC
- FISS CACHÉES PAR PTE ET PTE ADDITIONNELLE
- FISS CACHÉES PAR PTE ET PTE ADDITIONNELLE

TABLEAU DE FISSURATION							
Fissure	Coordonnées début (1)		Coordonnées fin (2)		Ouverture Max. (mm)	Longueur (m)	# Câble
	X	Y	X	Y			
F1 ( )	-25.45	0.86	-24.52	0.67	0.05	0.95	5
F2 ( )	-25.45	1.07	-23.92	0.72	0.05	1.57	6
F3 ( )	-24.82	1.23	-24.06	1.10	0.05	0.77	8
F4 ( )	-24.49	1.38	-24.04	1.27	0.05	0.46	9
F5 ( )	22.07	0.91	22.97	1.07	0.05	0.91	10
F6 ( )	24.36	0.79	25.45	0.90	0.05	1.10	5
F7 ( )	24.00	1.05	24.92	1.18	0.10	0.93	8
F8 ( )	24.55	1.54	25.45	1.77	0.10	0.93	10
F9 ( )	-25.37	0.70	-24.94	0.65	0.05	0.44	4
F10 ( )	-25.37	1.00	-24.68	0.89	0.05	0.71	6
F11 ( )	-25.45	1.24	-24.49	1.04	0.05	0.99	7
F12 ( )	-25.37	1.62	-24.62	1.55	0.05	0.76	9
F13 ( )	23.93	0.65	24.64	0.81	0.05	0.7	5
F14	24.03	1.40	25.45	1.60	0.05	1.43	10
F15 ( )	-24.78	0.88	-23.95	0.80	0.05	0.85	6

(\*) DONNÉES REPORTÉES : FISSURES PARTIELLEMENT CACHÉES PAR LE PRFC

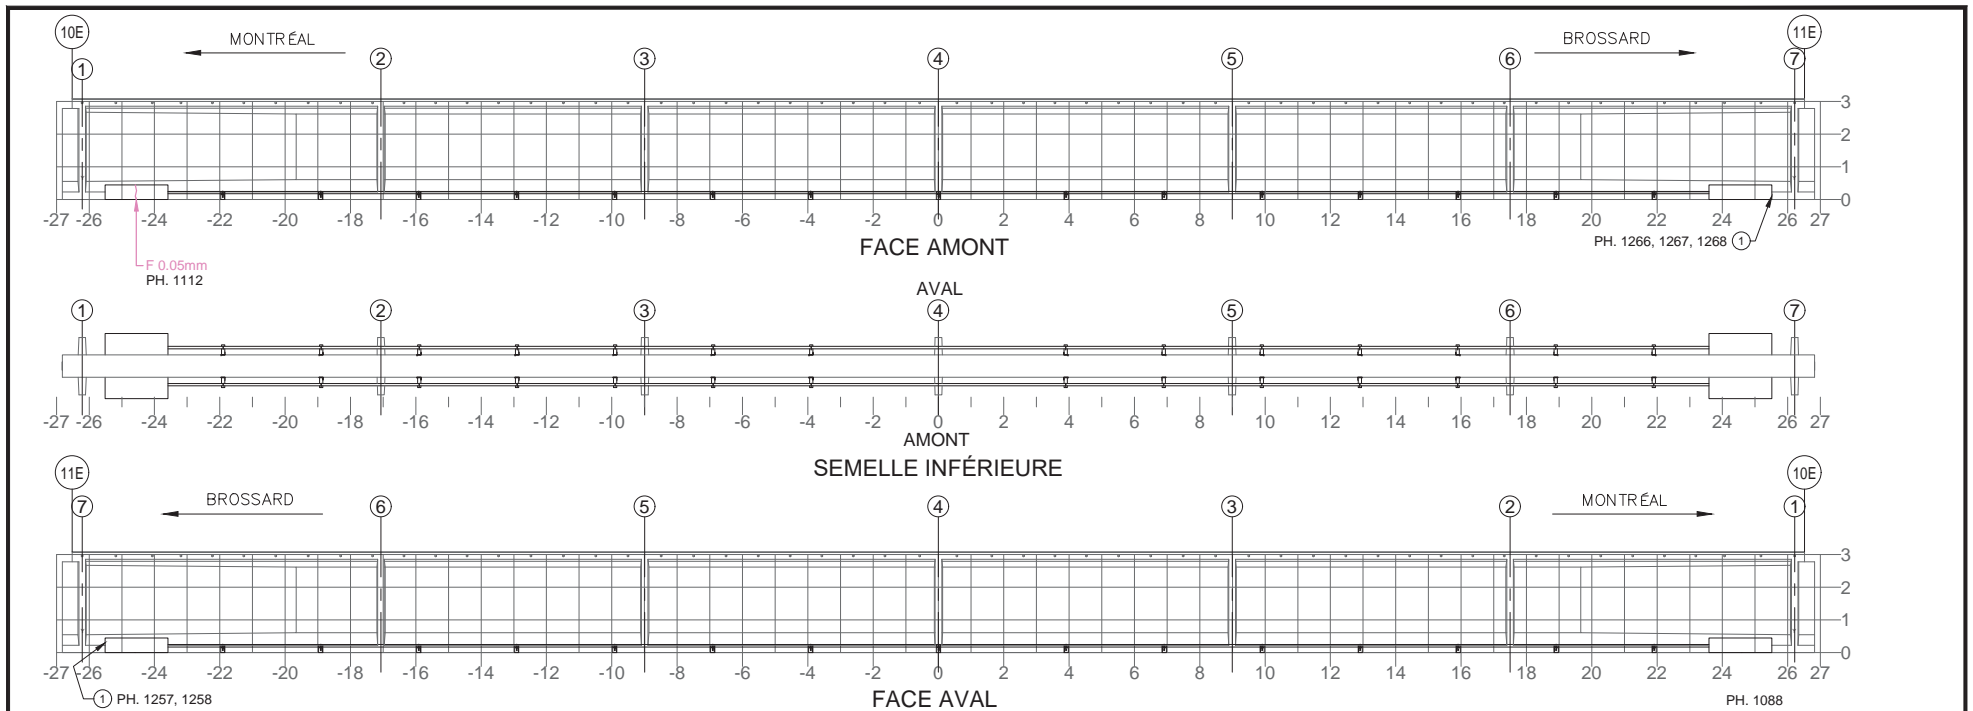
RÉFÉRENCE	COMMENTAIRE
1.	FUITE D'HUILE

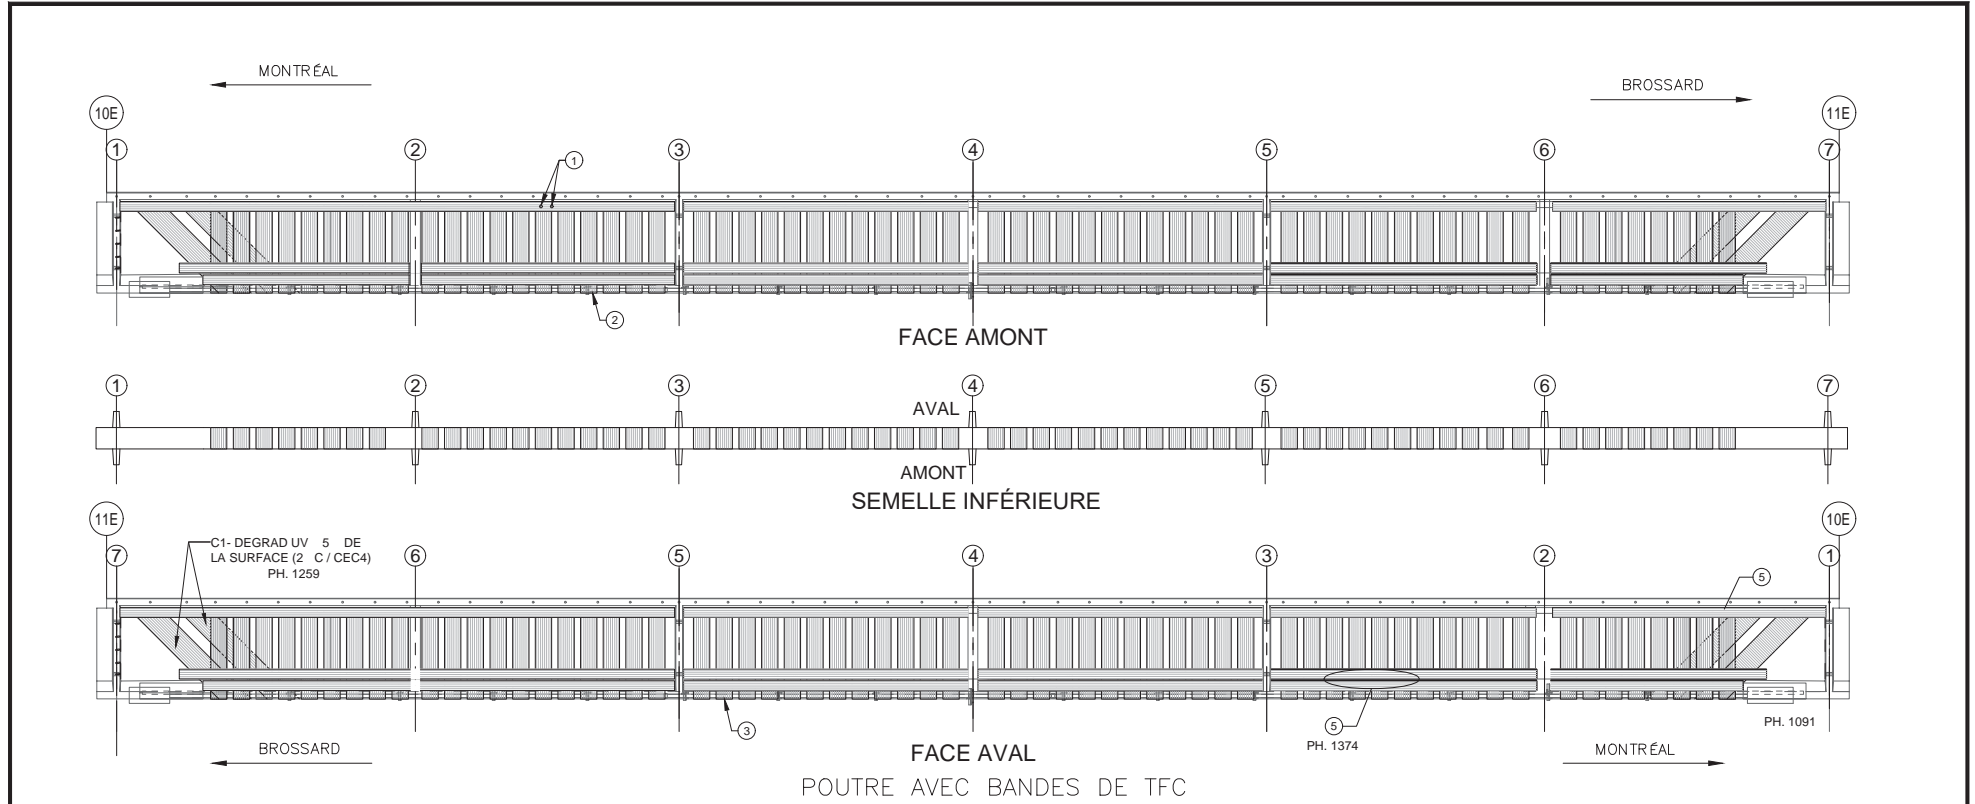
POUTRE AVEC BANDES DE TFC

RÉFÉRENCE	COMMENTAIRE
1	C1 - AG EXT 2 TROUS POUR PTE DALLE (APPR. PAR CENC.)
2	C1 - DECOLL SUB À L'EXTRÉMITÉ DE LA BANDE 150x200=3000 mm <sup>2</sup> (CEC=2)
3	C1 - DECOLL SUB 2x150x50 15000 mm <sup>2</sup> (CEC 3)
5	C1 - DÉGRADATION UV < 5%

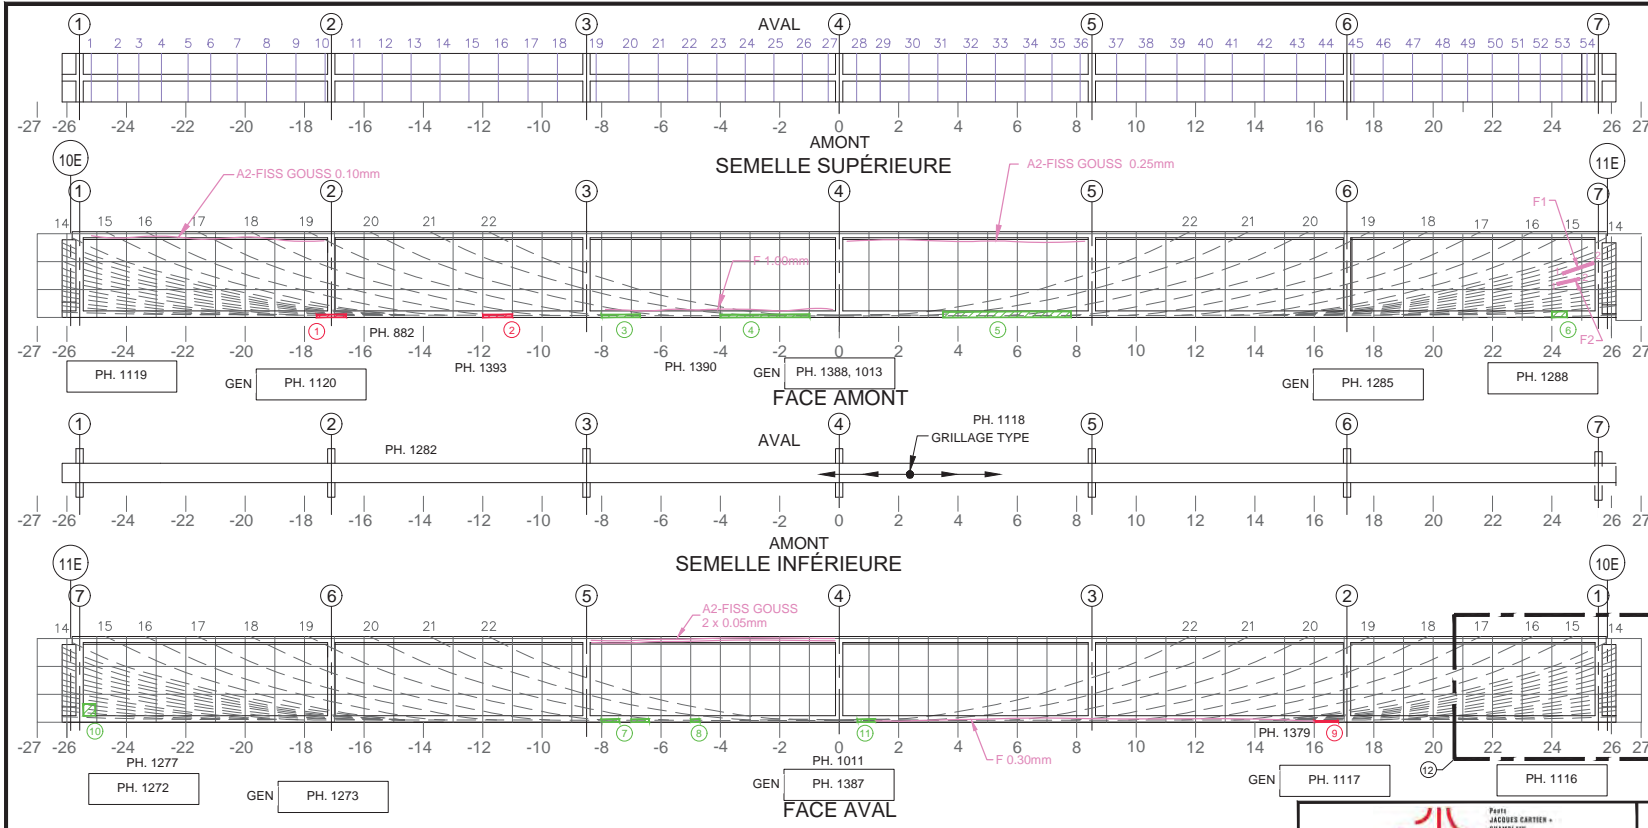
- Commentaire(s):
1. ECL 1000x100
  2. ECL 1500x100
  3. DEL 1300x100
  4. DEL 3010x100
  5. DEL 4300x200
  6. DEL 500x200
  7. DEL 600x100
  8. DEL 300x100
  9. ECL 800x50
  10. DEL 400x400
  11. DEL 2- 600x100
  12. EI : PRÉSENCE D'UN FIL ÉLECTRIQUE

A2-FISS GOUSS 0.25mm CEC 3

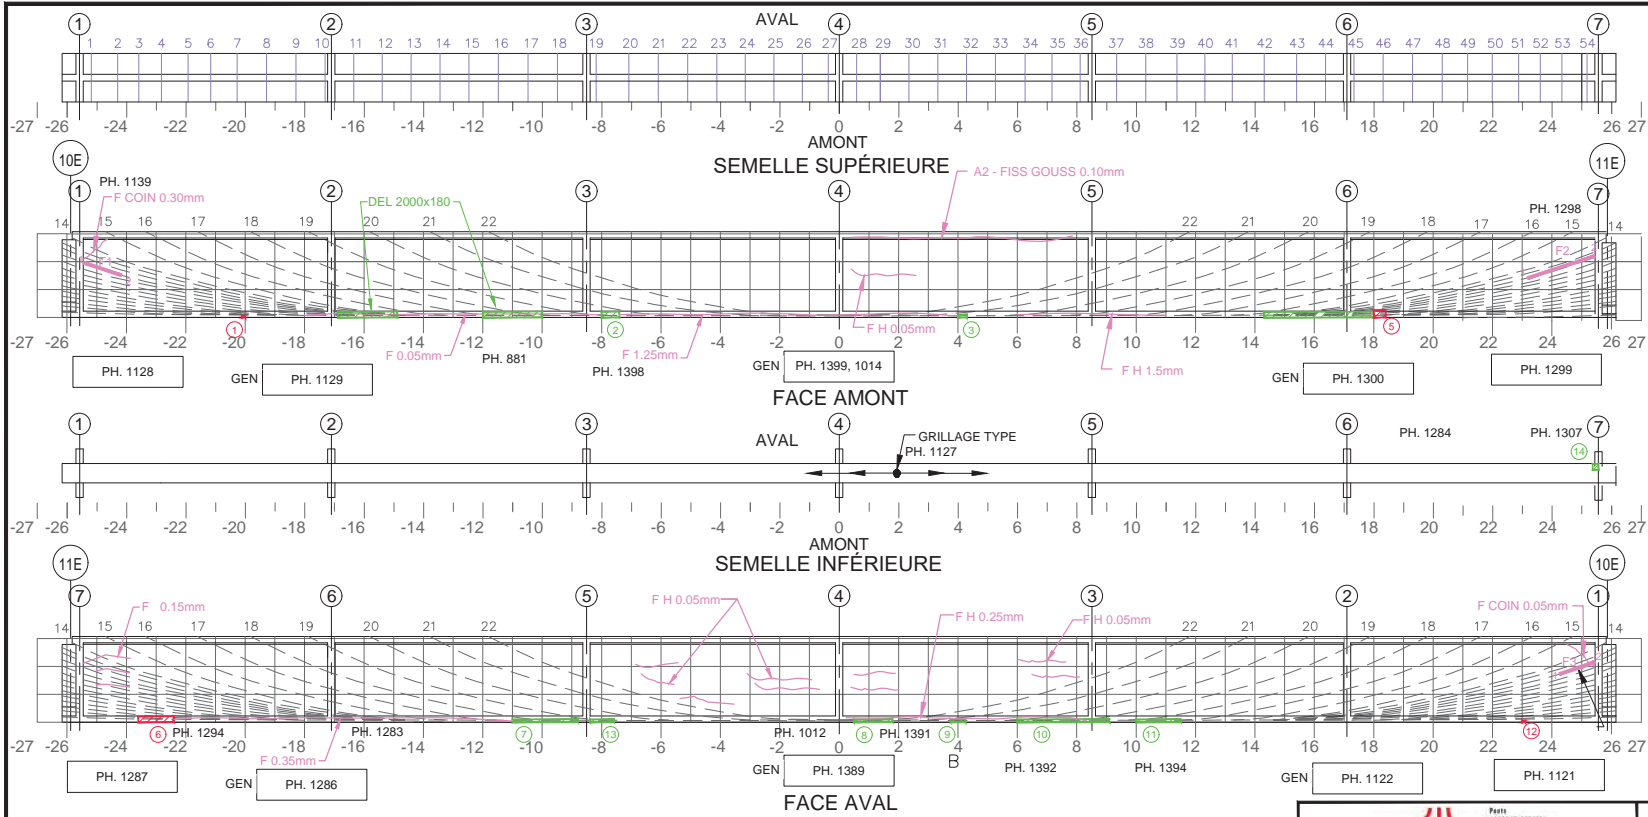
- Commentaire(s):
1. ECL 100x50
  2. ECL 600x200
  3. DEL 300x100
  4. DEL 3700x200
  5. ECL 400x250
  6. ECL 1200x200
  7. DEL 2200x100
  8. DEL 1300x100
  9. DEL 500x100
  10. DEL 3100x100
  11. DEL 1500x100
  12. ECL 100x50 + AVC
  13. DEL 3- 800x100
  14. DEL 200x200
- A2-FISS L CAB (2) (CEC 4)
- PRÉSENCE D'UN GRILLAGE À LA SEMELLE INFÉRIEURE (FACES LATÉRALES ET INFÉRIEURE)

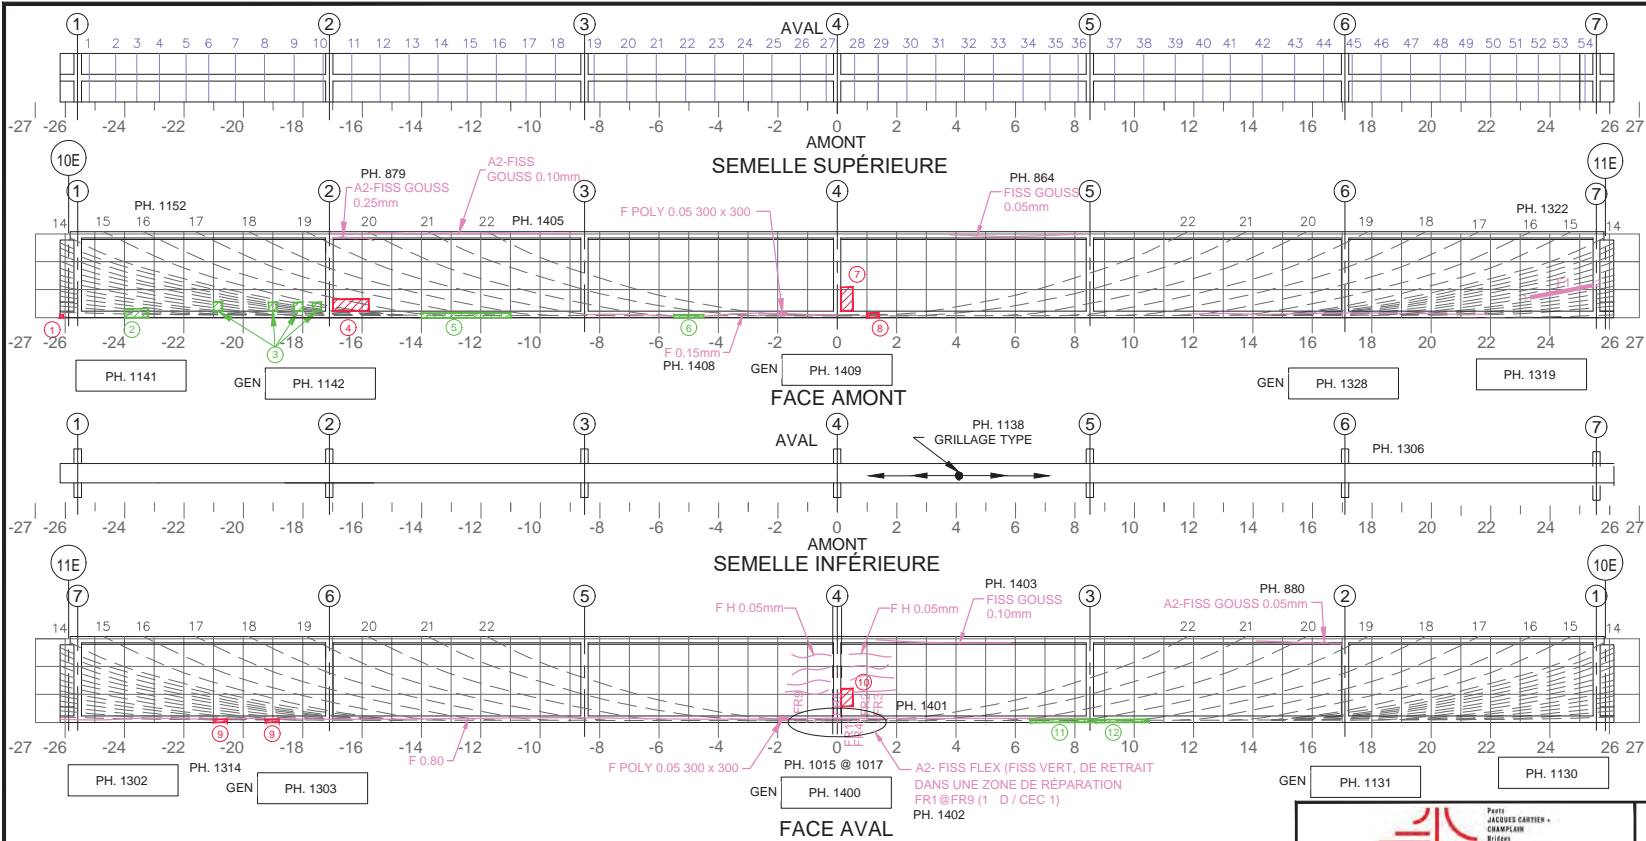
- Commentaire(s):
1. ECL 200x100
  2. DEL 800x300
  3. DEL 300x300
  4. ECL 1200x400 + AVC
  5. DEL 3000x150
  6. DEL 1000x100
  7. ECL 400x800 + AVC
  8. DEL 400x150
  9. ECL 450x100
  10. ECL 400x600 + GRILLAGE
  11. DEL 2200x100
  12. DEL 1800x100

PRÉSENCE D'UN GRILLAGE À LA SEMELLE INFÉRIEURE (FACES LATÉRALES ET INFÉRIEURE)

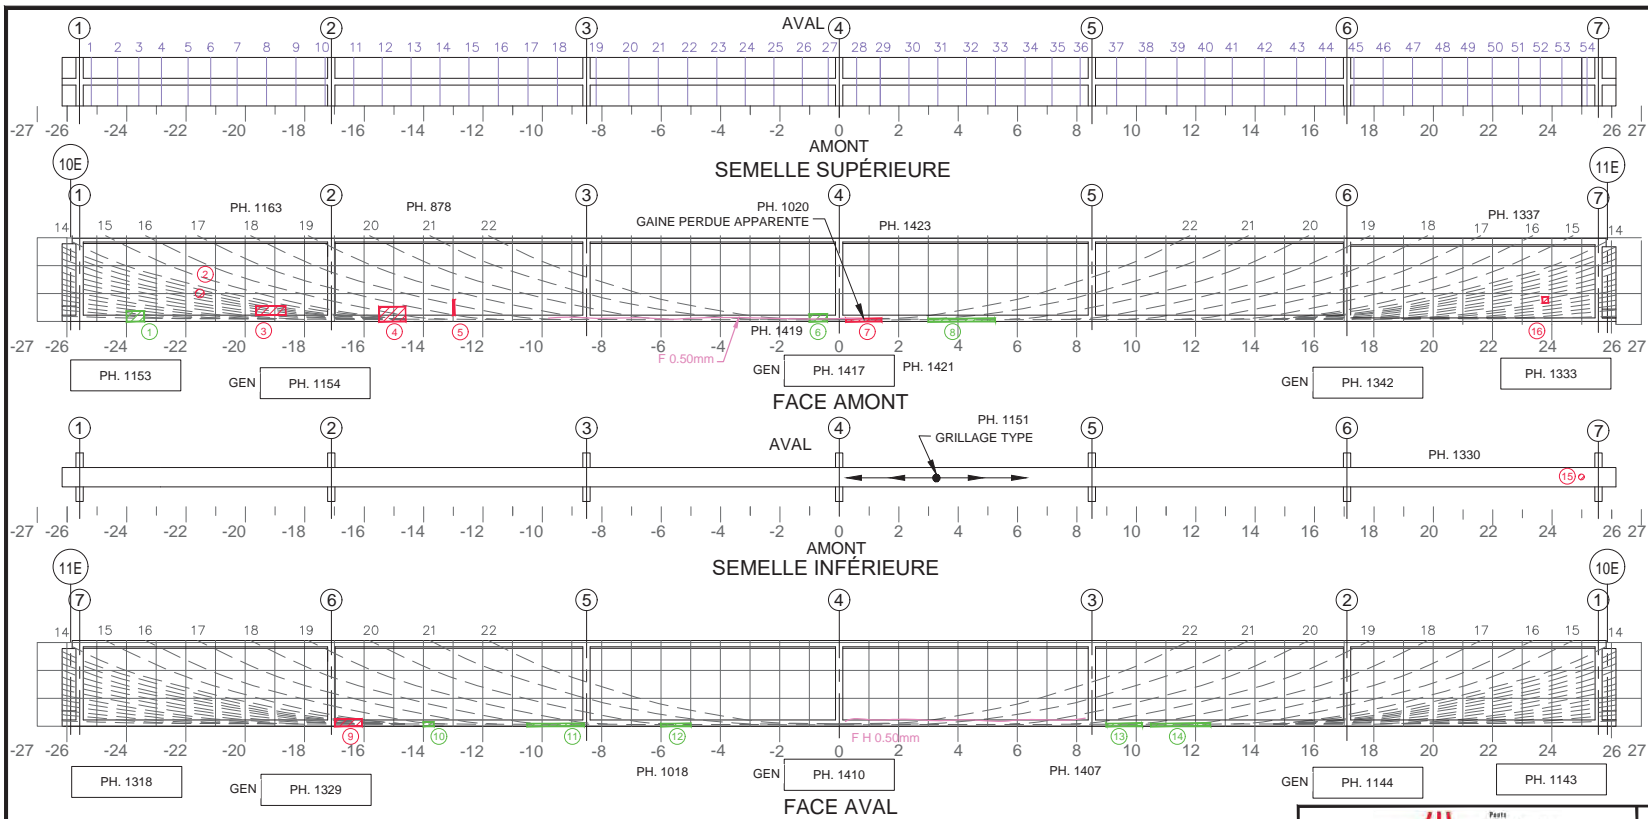
- Commentaire(s):
1. DEL 600x350
  2. ECL Ø300
  3. ECL 1000x300 + AVC
  4. ECL 900x500 + AVC
  5. ECL 500x50 + AVC
  6. DEL 600x250
  7. ECL 1200x100
  8. DEL 2250x100
  9. ECL + DEL 900x250
  10. DEL 350x150
  11. DEL 1900x100
  12. DEL 1000x100
  13. DEL 1200x100
  14. DEL 2000x100
  15. ECL Ø200
  16. ECL + AVC 200x200

PRÉSENCE D'UN GRILLAGE À LA SEMELLE INFÉRIEURE (FACES LATÉRALES ET INFÉRIEURE)

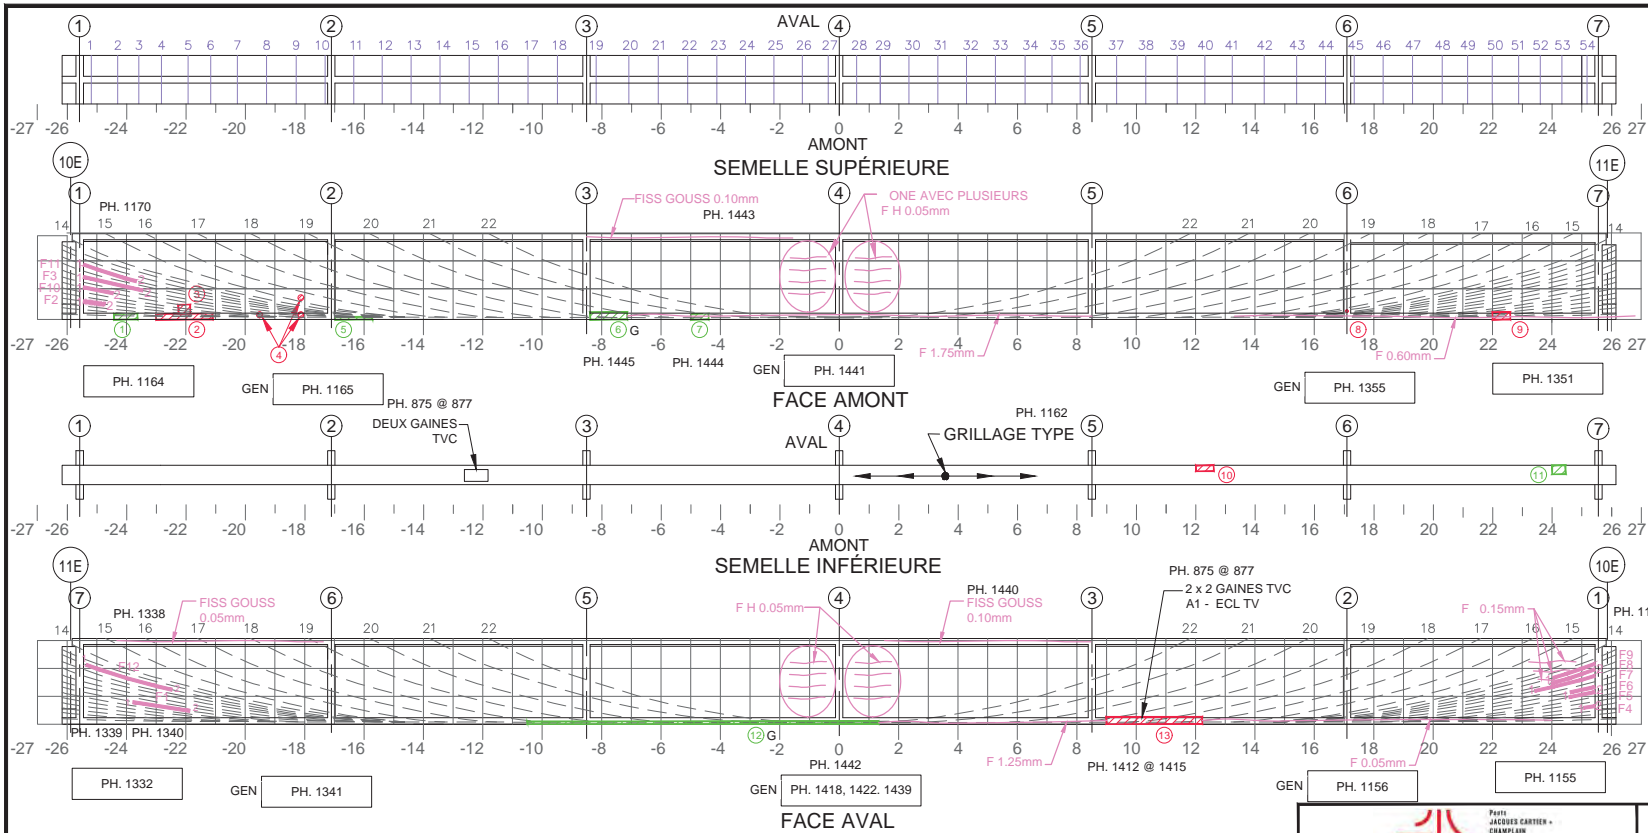
- Commentaire(s):
1. DEL 800x200
  2. ECL + AVC 1900x200
  3. 2 x ECL + AVC 400x300
  4. 3 x AVC Ø200
  5. DEL 1250x100
  6. DEL 1250x250
  7. DEL 600x200
  8. ECL Ø100
  9. ECL + AVC 600x250
  10. ECL + AVC 600x200
  11. DEL 450x300
  12. DEL 12000x100
  13. ECL + TVC + DEL 3230x250

PRÉSENCE D'UN GRILLAGE À LA SEMELLE INFÉRIEURE (FACES LATÉRALES ET INFÉRIEURE)

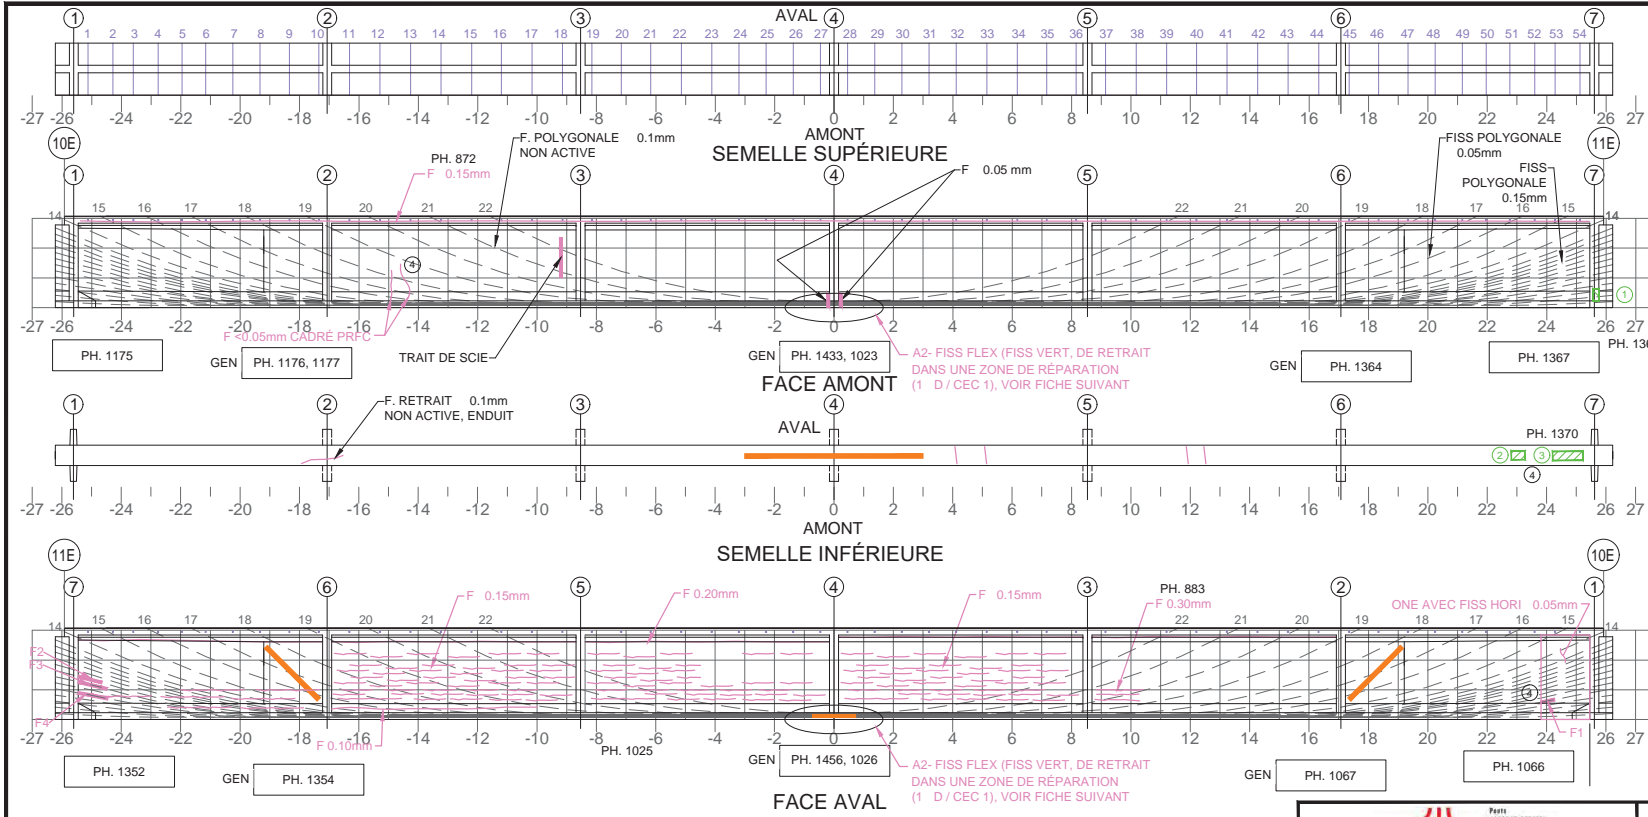
Commentaire(s):

- DEL DE LA RÉPARATION 400x200
- E.I. PRÉSENCE SILL.
- DEL 150x150
- DEL 300x1000
- FISS CACHÉE PAR PRFC

PRÉS UE TOUTES LES FISSURES SONT CACHÉES PAR LE PRFC

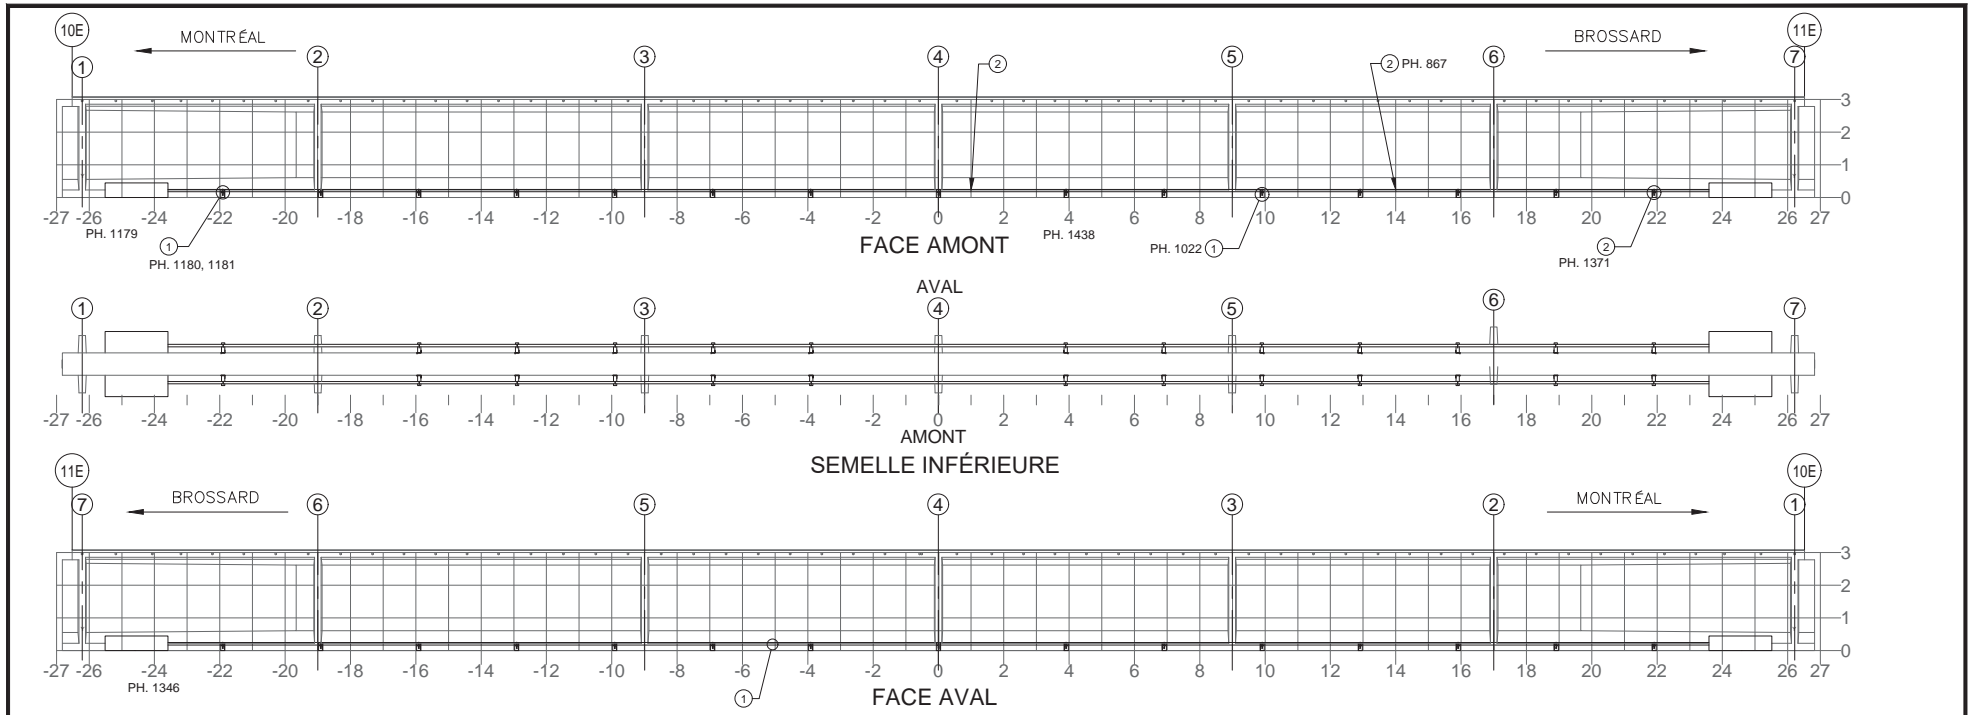
RÉFÉRENCE	COMMENTAIRE
1	B4 - BOULONS EN U SECTIONNÉS / MANQUANTS PH. 9088, 9089 SUR TOUTE LONGUEUR DES 2 COTÉ (GÉNÉRALISÉ) (10%B / CEC 3)
2	B4 - PERTE COUS (1 C, CEC 2)

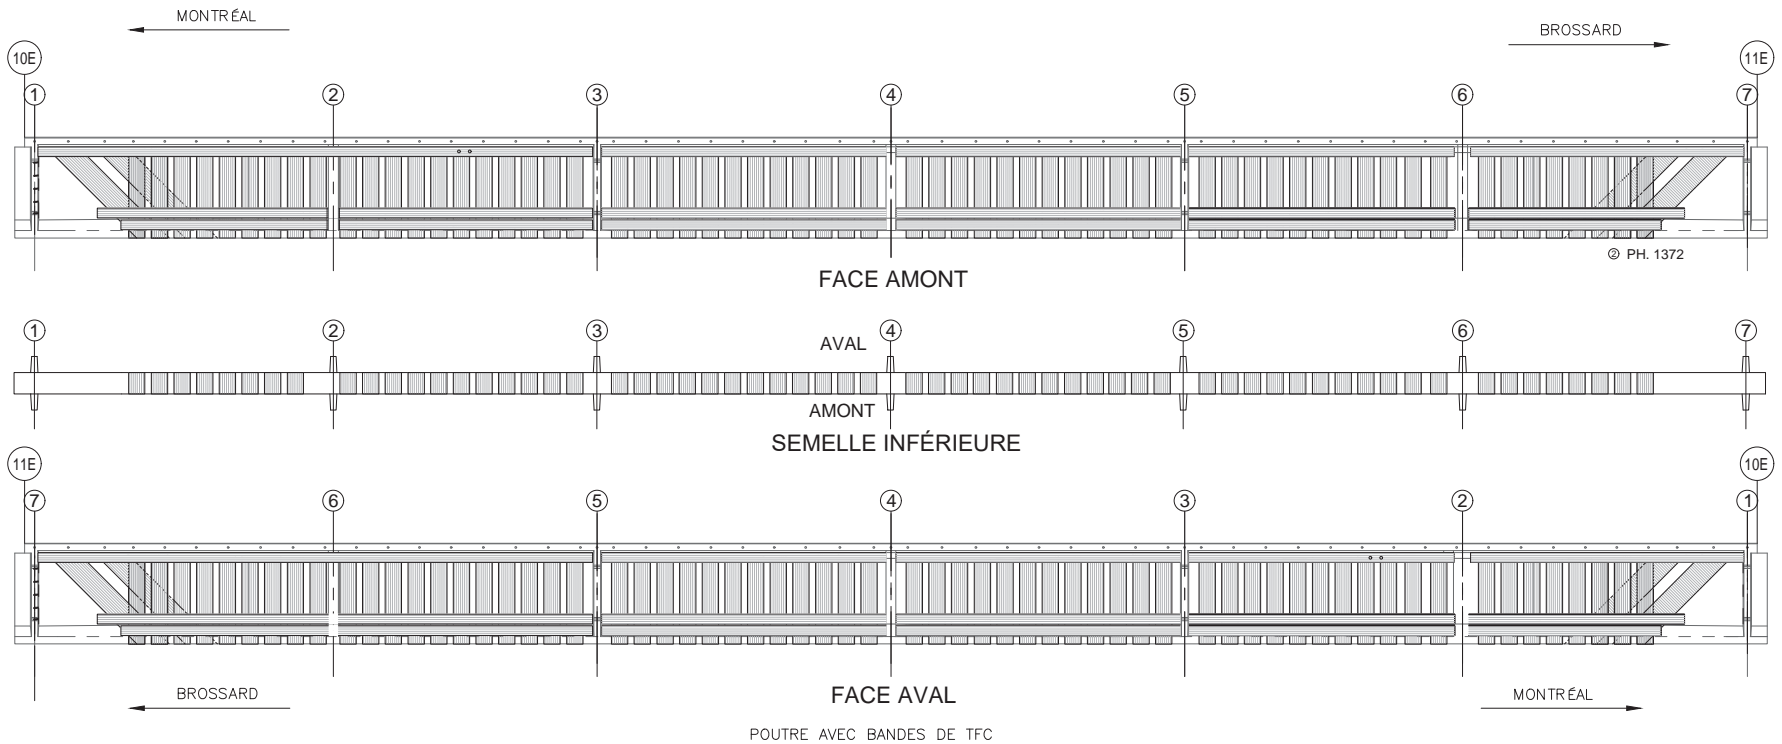
RÉFÉRENCE	COMMENTAIRE
2	TROUS POUR SUPPORTS DE GAINES PTE ET PTE DALLE (APPROUVÉ PAR CONCEPTEUR)

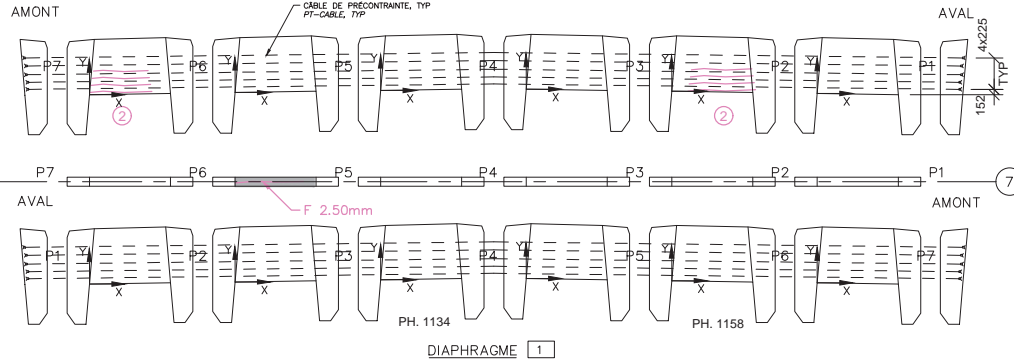
1. ECL 150x400

2. FISSURES HORIZONTALES DE RETRAIT @ 200 ESP. OUV. < 0.10mm

A- DÉFAUT N'AFFECTANT PAS LA CAPACITÉ

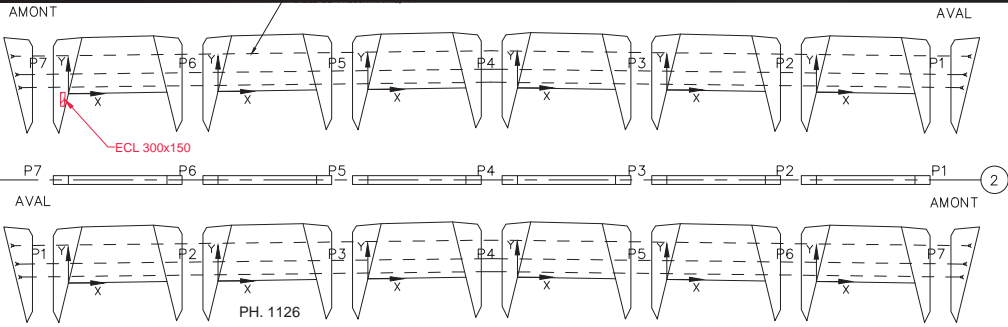
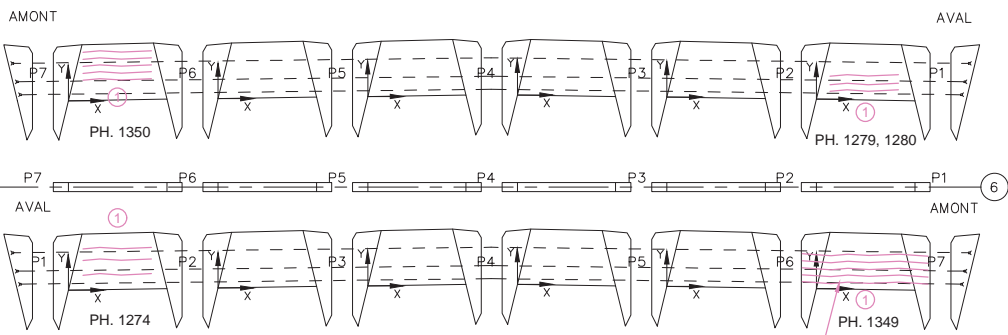
Commentaire(s):  
 1.FISSURES HORIZONTALES DE RETRAIT 0.15mm@500 ESP.  
 AXE 6 : FISS L CAB (4) (CEC 1)

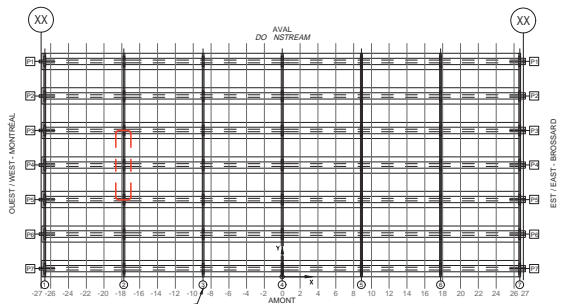
RÉFÉRENCE	COMMENTAIRE
1	L1 - BULLE 170x80 (CEC 3)

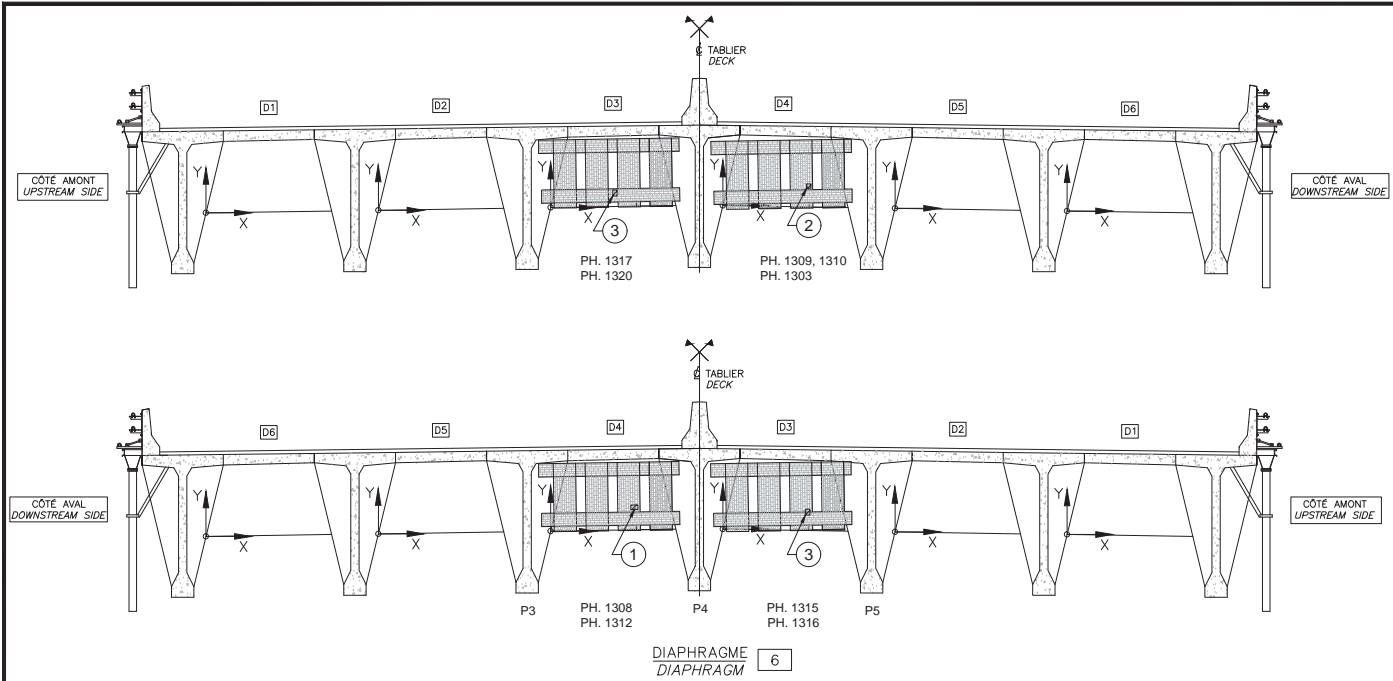
RÉFÉRENCE	COMMENTAIRE
1	L1 - BULLE 100 x 160
2	L1 - BULLE 100 x 60
3	L1 - BULLE 130 x 60
	CEC 3

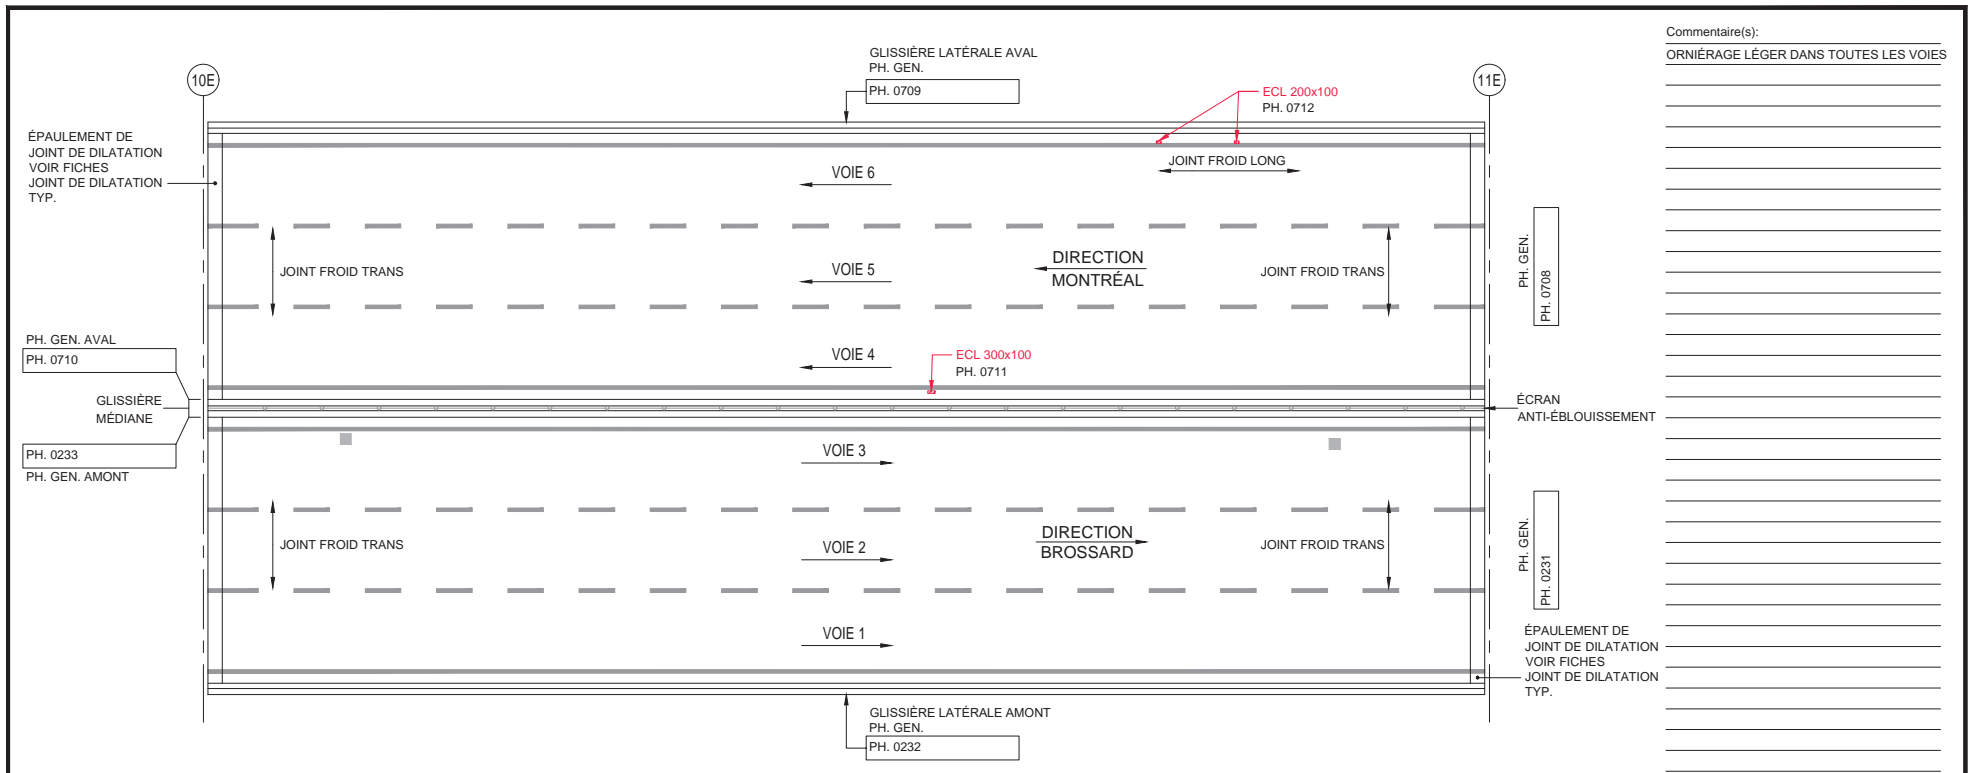
TABLIER - VUE EN PLAN

Commentaire(s):  
 ORNIÉRAGE LÉGER DANS TOUTES LES VOIES

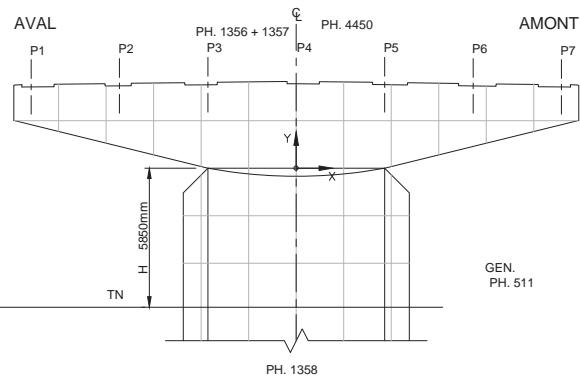
FACE OUEST (CÔTÉ MONTRÉAL)

Commentaire(s):  
 - FÛT ET CHEVÊTRE :  
 FISSURATION POLYGONALE DE RETRAIT < 0.1mm GÉNÉRALE

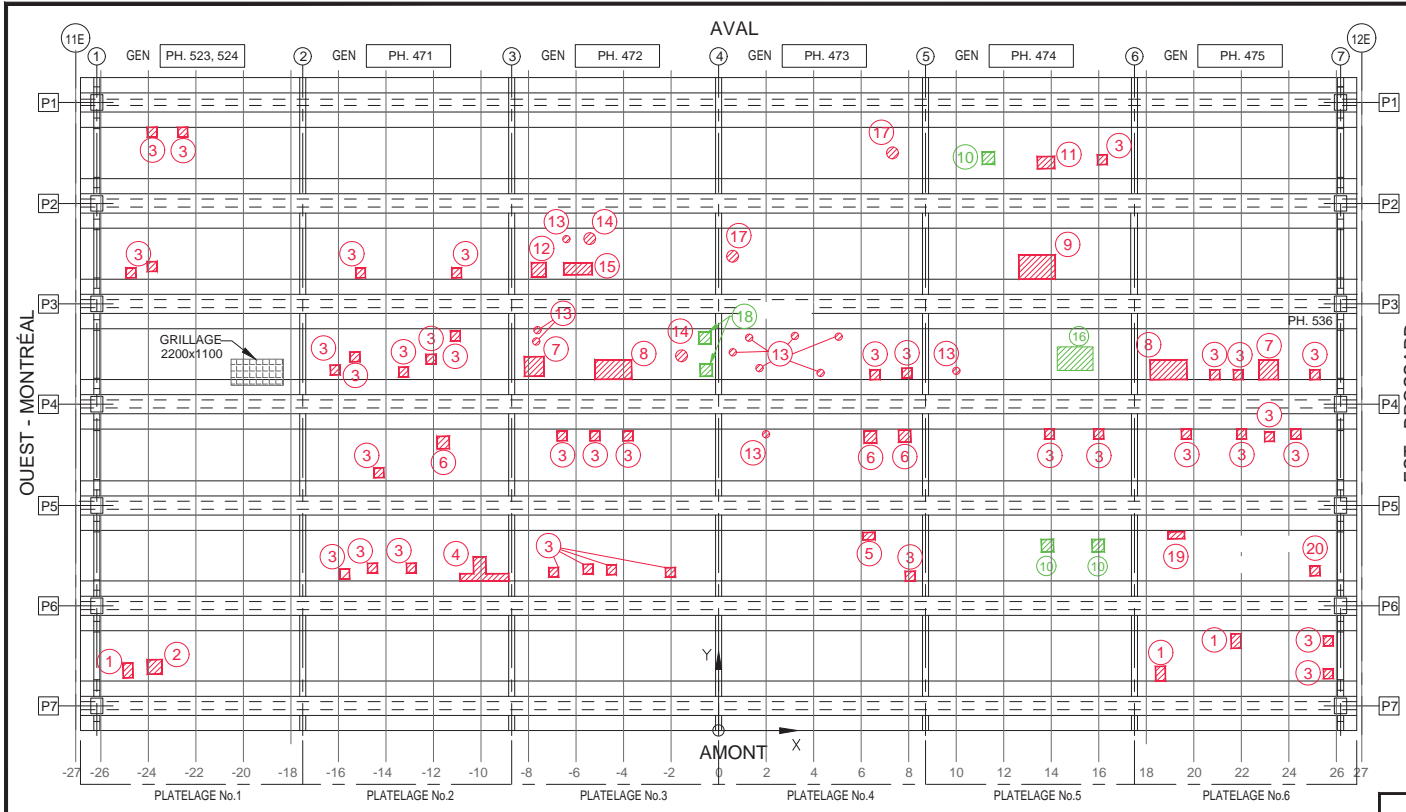
- Commentaire(s):
1. ECL + AVC 400x600
  2. ECL + AVC 600x600
  3. ECL + AVC 400x400
  4. ECL + AVC 2000x400
  5. ECL + AVC 300x500
  6. ECL + AVC 500x500
  7. ECL + AVC 800x800
  8. ECL + AVC 800x1500
  9. DEL + ECL + AVC 1000x1500
  10. DEL 500x1500
  11. ECL + AVC 500x700
  12. ECL + AVC 600x600
  13. ECL + AVC Ø200
  14. ECL + AVC Ø400
  15. ECL + AVC 1200x500
  16. N1 - DEL + AVC 1500x1000
  17. ECL Ø300
  18. DEL 500x500
  19. ECL 700x200
  20. ECL 300x300
- CÔTÉ EXTÉRIEURS: DÉFAUTS ET REMARQUES SUR LES FICHES P1 ET P7.

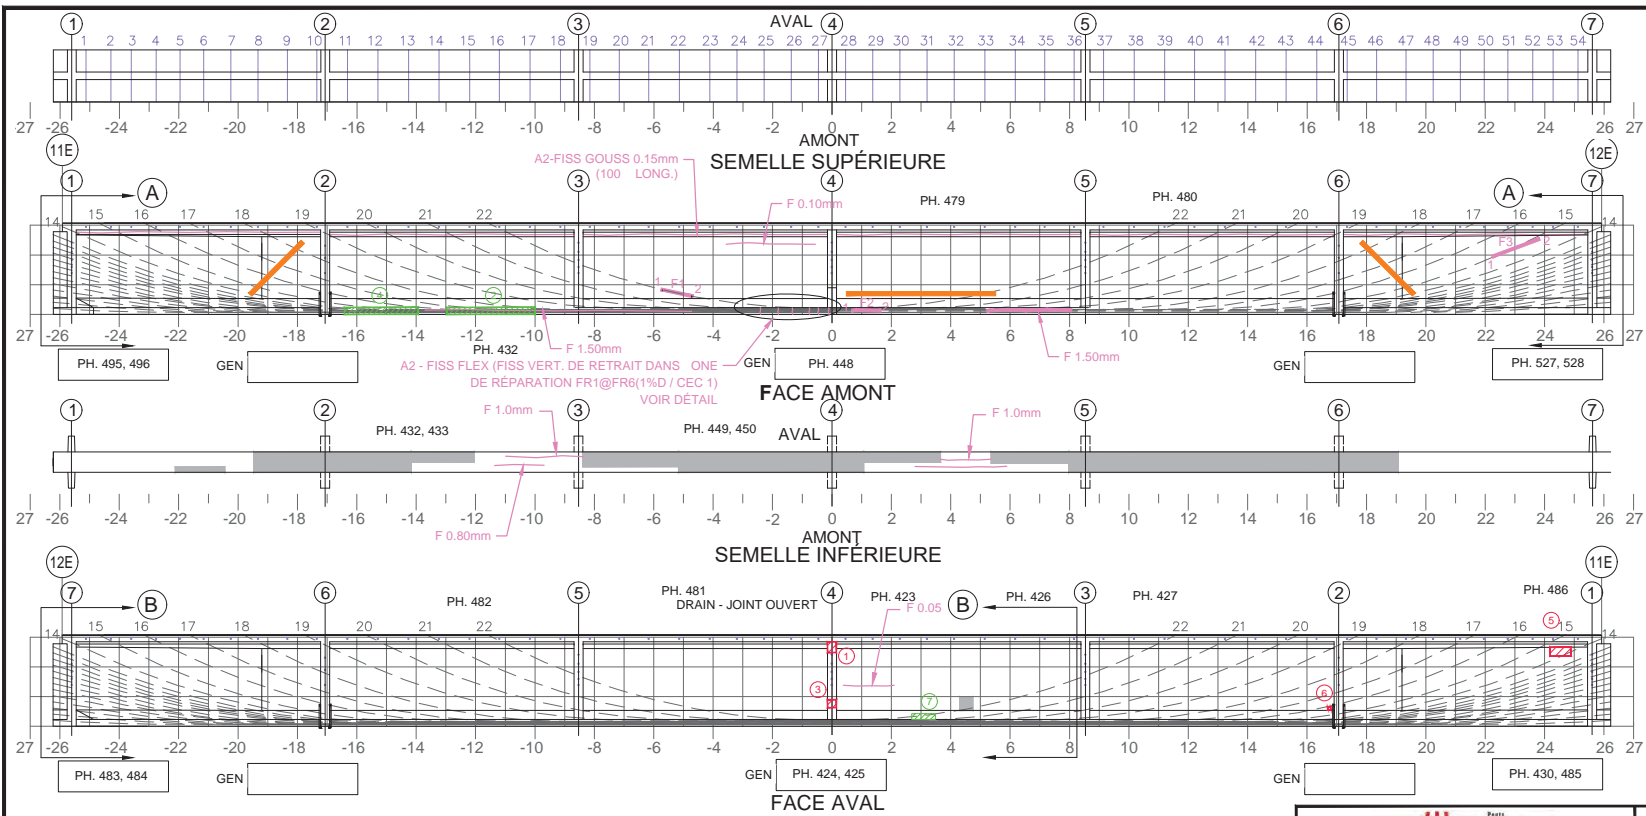
- ECL +AVC 200x200
- DEL 3000x200
- ECL +AVC 150x400 + Ø150
- DEL 2500x150
- ECL +AVC 700x300
- ECL +AVC 100x100
- DEL 800x200

CÔTÉ EXTÉRIEUR AVAL: FISSURES VERTICALEE 0.80@500 + TRACES D'EFFLORESCENCE PAR ENDOITS
