No. Contrat: 62450

CONSORTIUM 					
Inspection des sections 5, 6 et 7 du pont Champlain 2015-2018				No. Contrat: 62450			
Élément	Total Inspecté	Unité	État du matériau				
			A	B	C	D	CEC
POUTRE P2	415	m <sup>2</sup>	93	8	1	0	
Inspecté par:		A.F.		P.L.			
Date:		2017-07-18		2017-07-19			
Section:			SECTION 5				
Localisation:			30W-31W				
Élément:			POUTRE P2

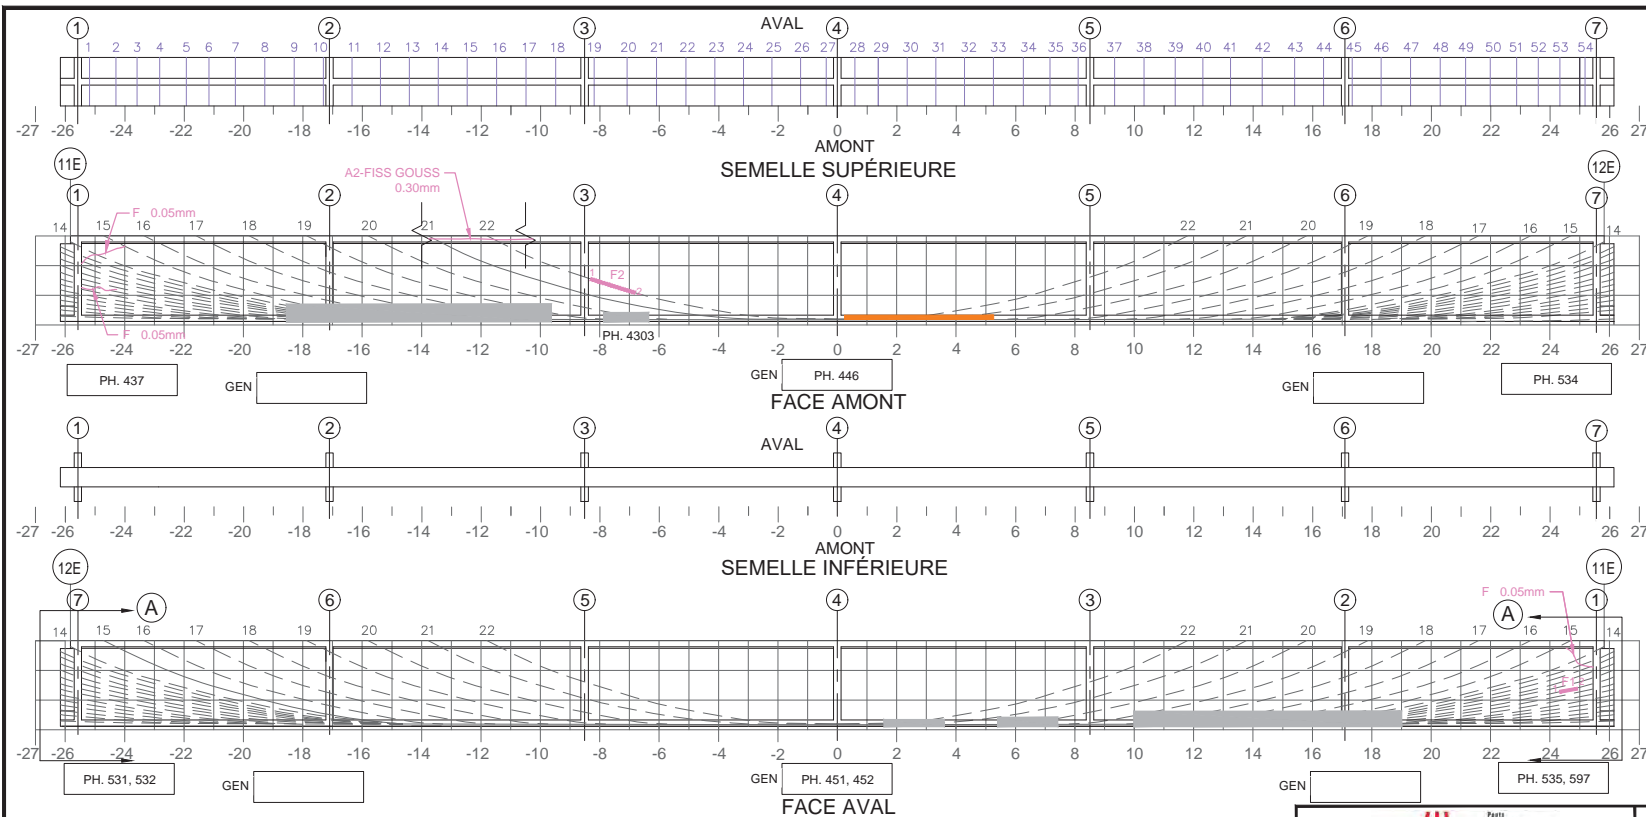
A1 - FISS L CAB (2) - CEC 4

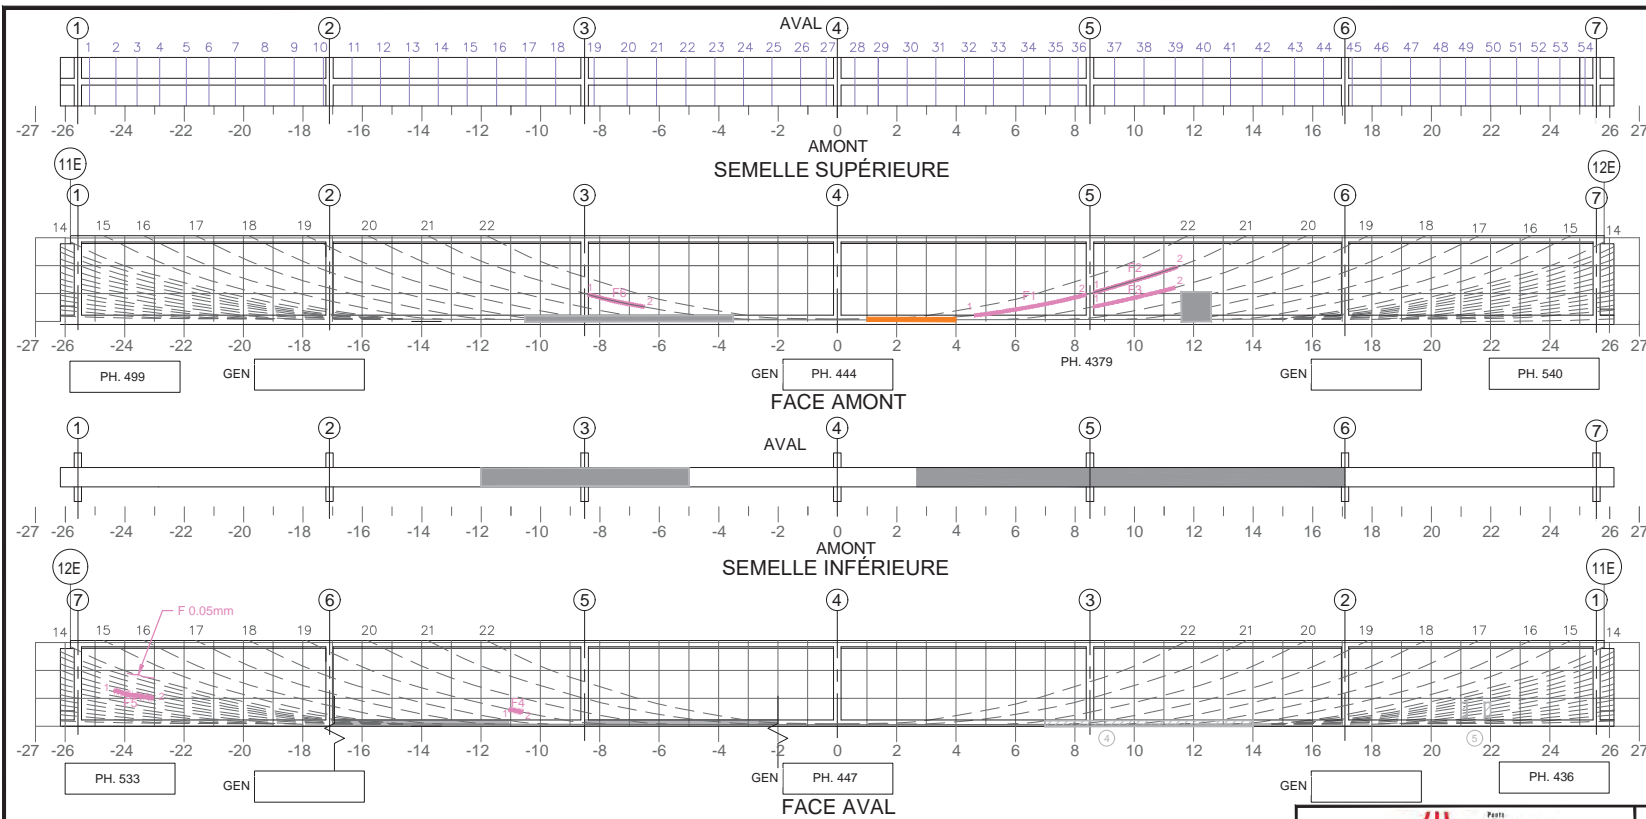
A1 - FISS L CAB (4) CEC 2

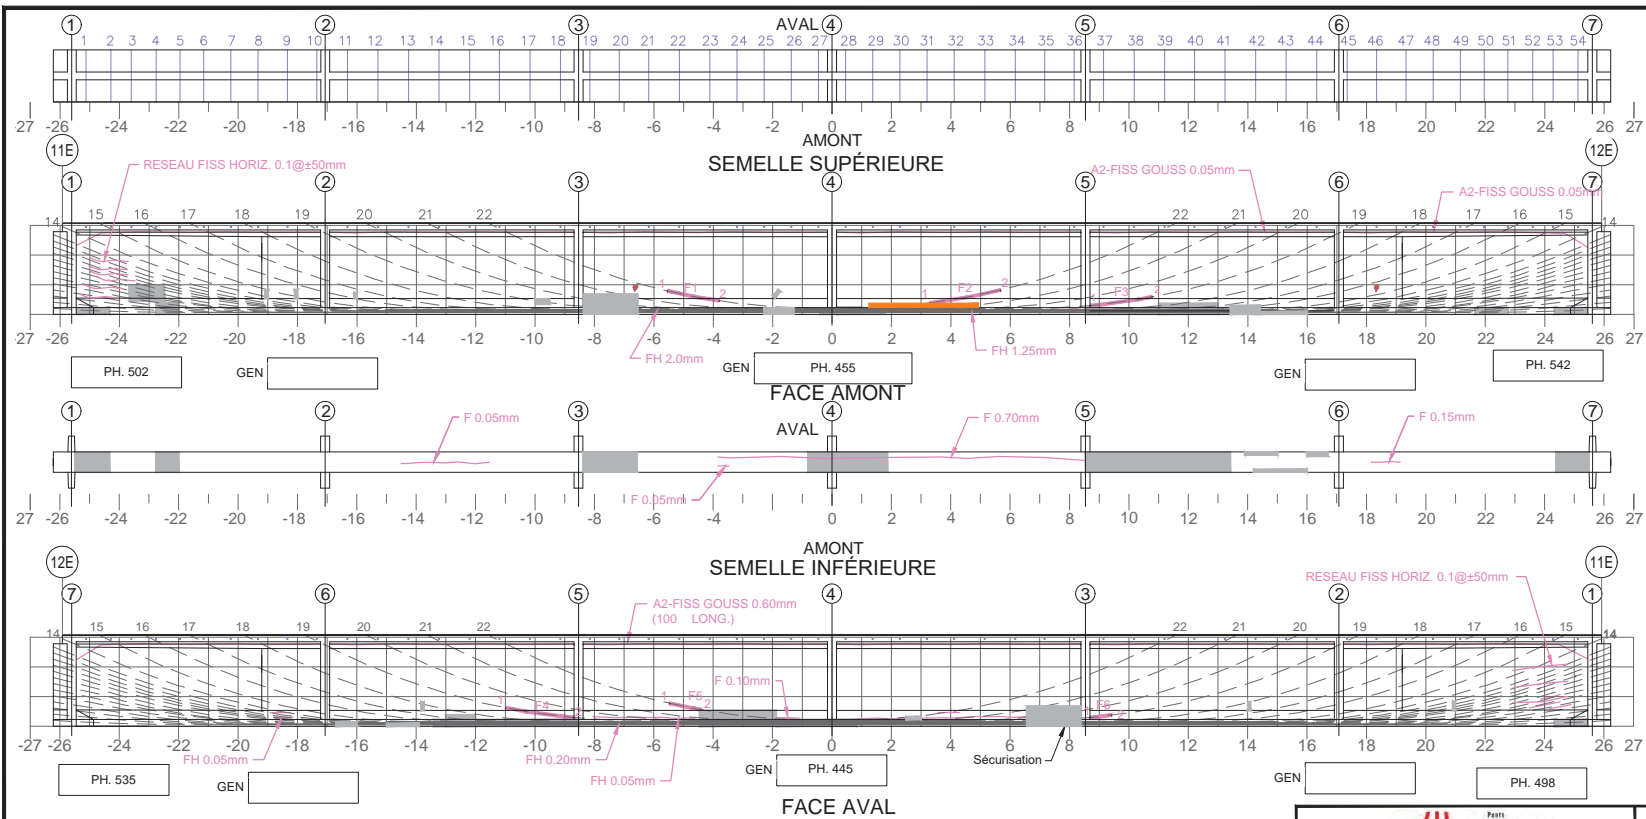
A1 - FISS L CAB (2) CEC 4

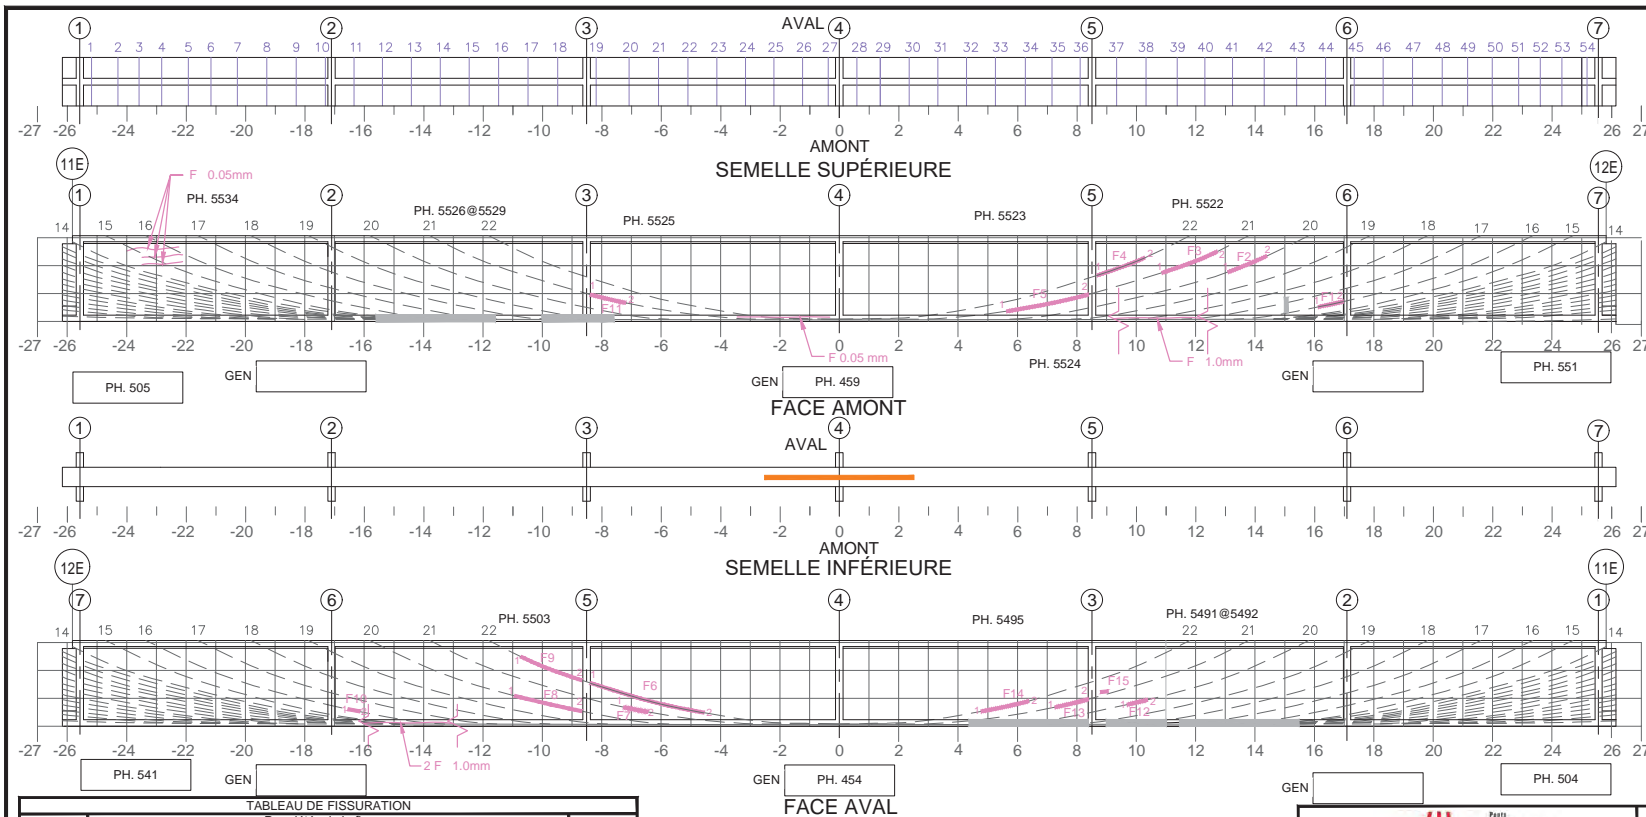
A1 - FISS L CAB (5+) CEC 1

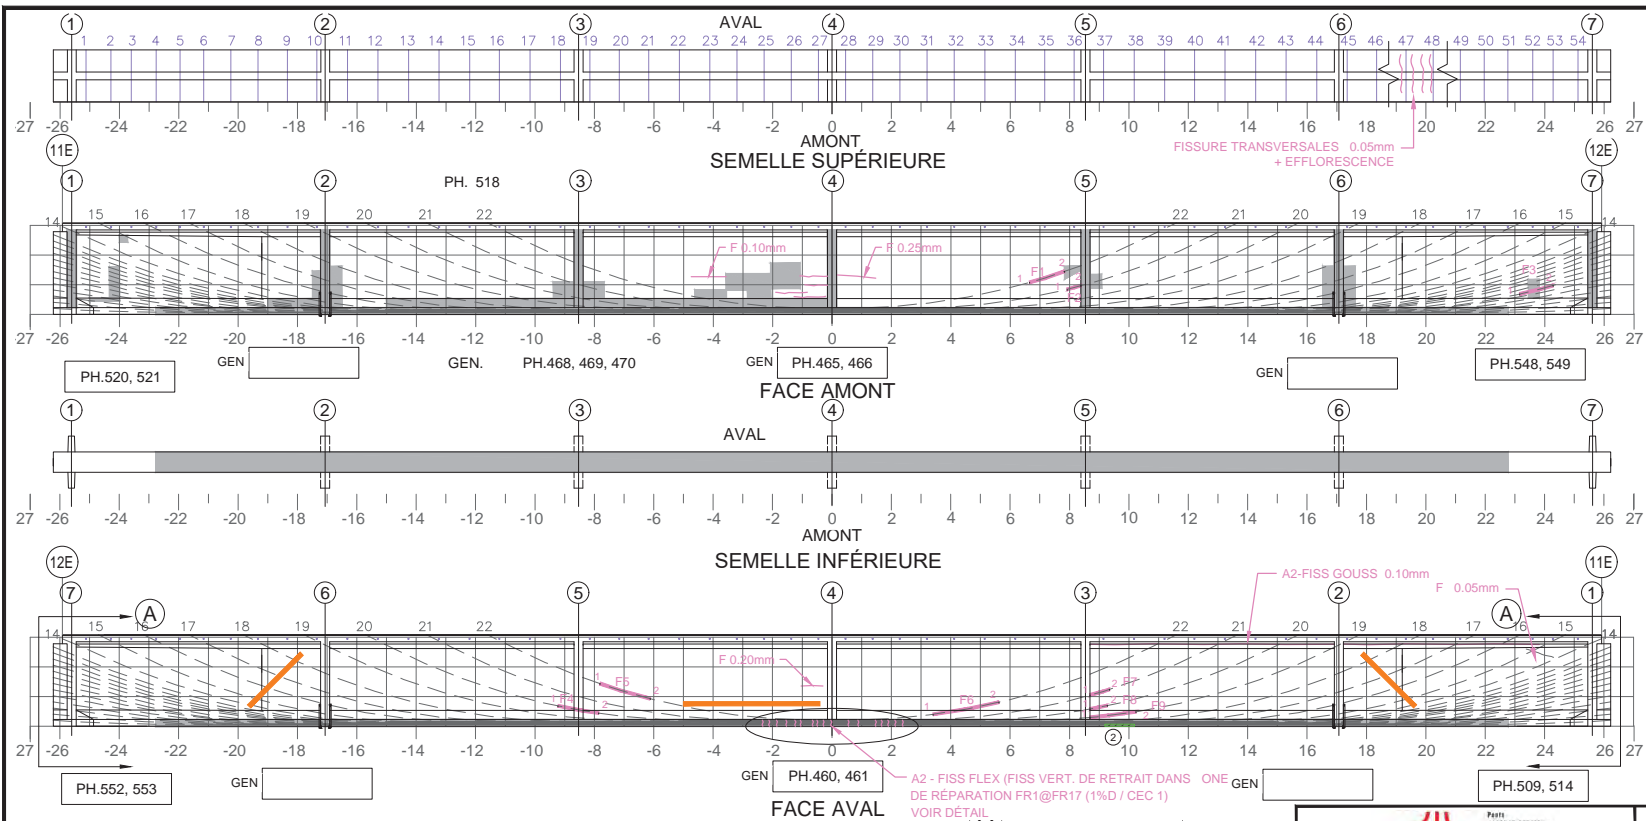
CÔTÉ EXTÉRIEUR AVAL: FISSURES VERTICALEE 0.80@500 + TRACES D'EFFLORESCENCE PAR ENDOITS

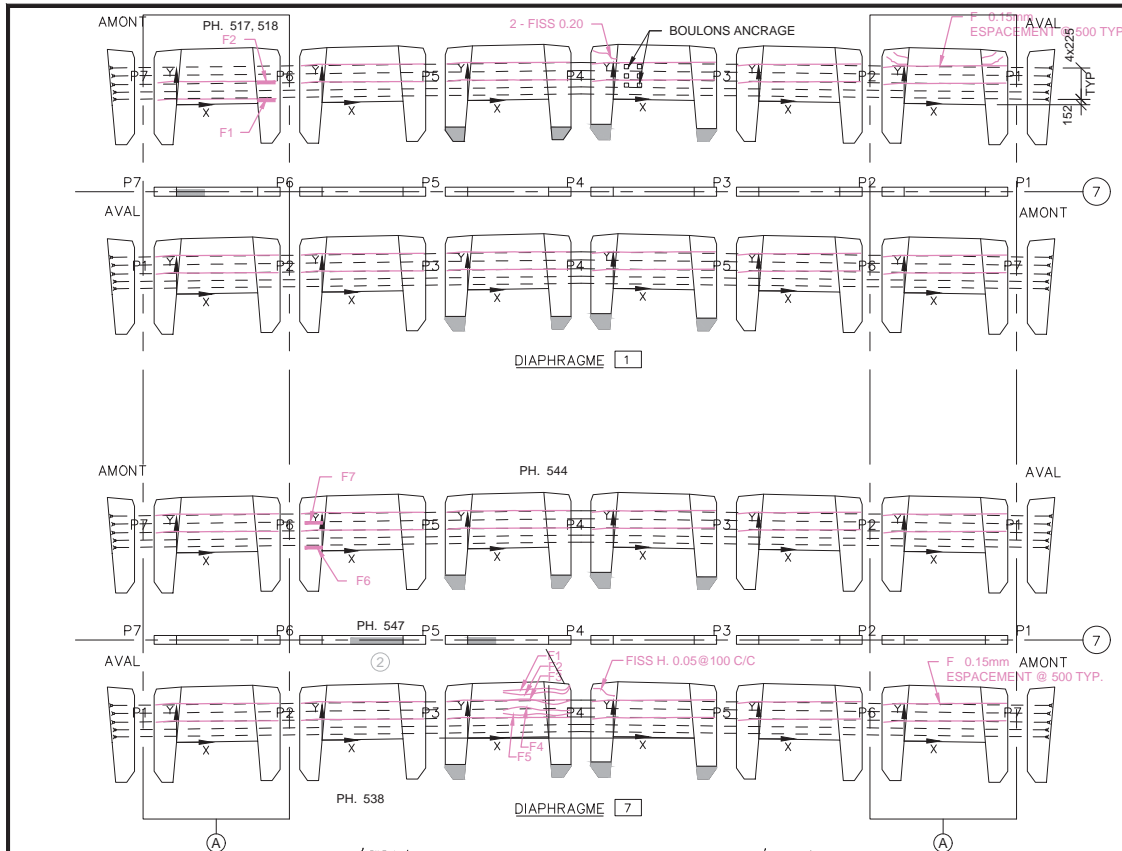
AXE 1 : 1 FISS. LCAB (2) CEC 2  
AXE 7 : 1 FISS. LCAB (2) CEC 2

Ⓐ INSPECTION VISUELLE, LE TM NE PERMET PAS L'ACCÈS

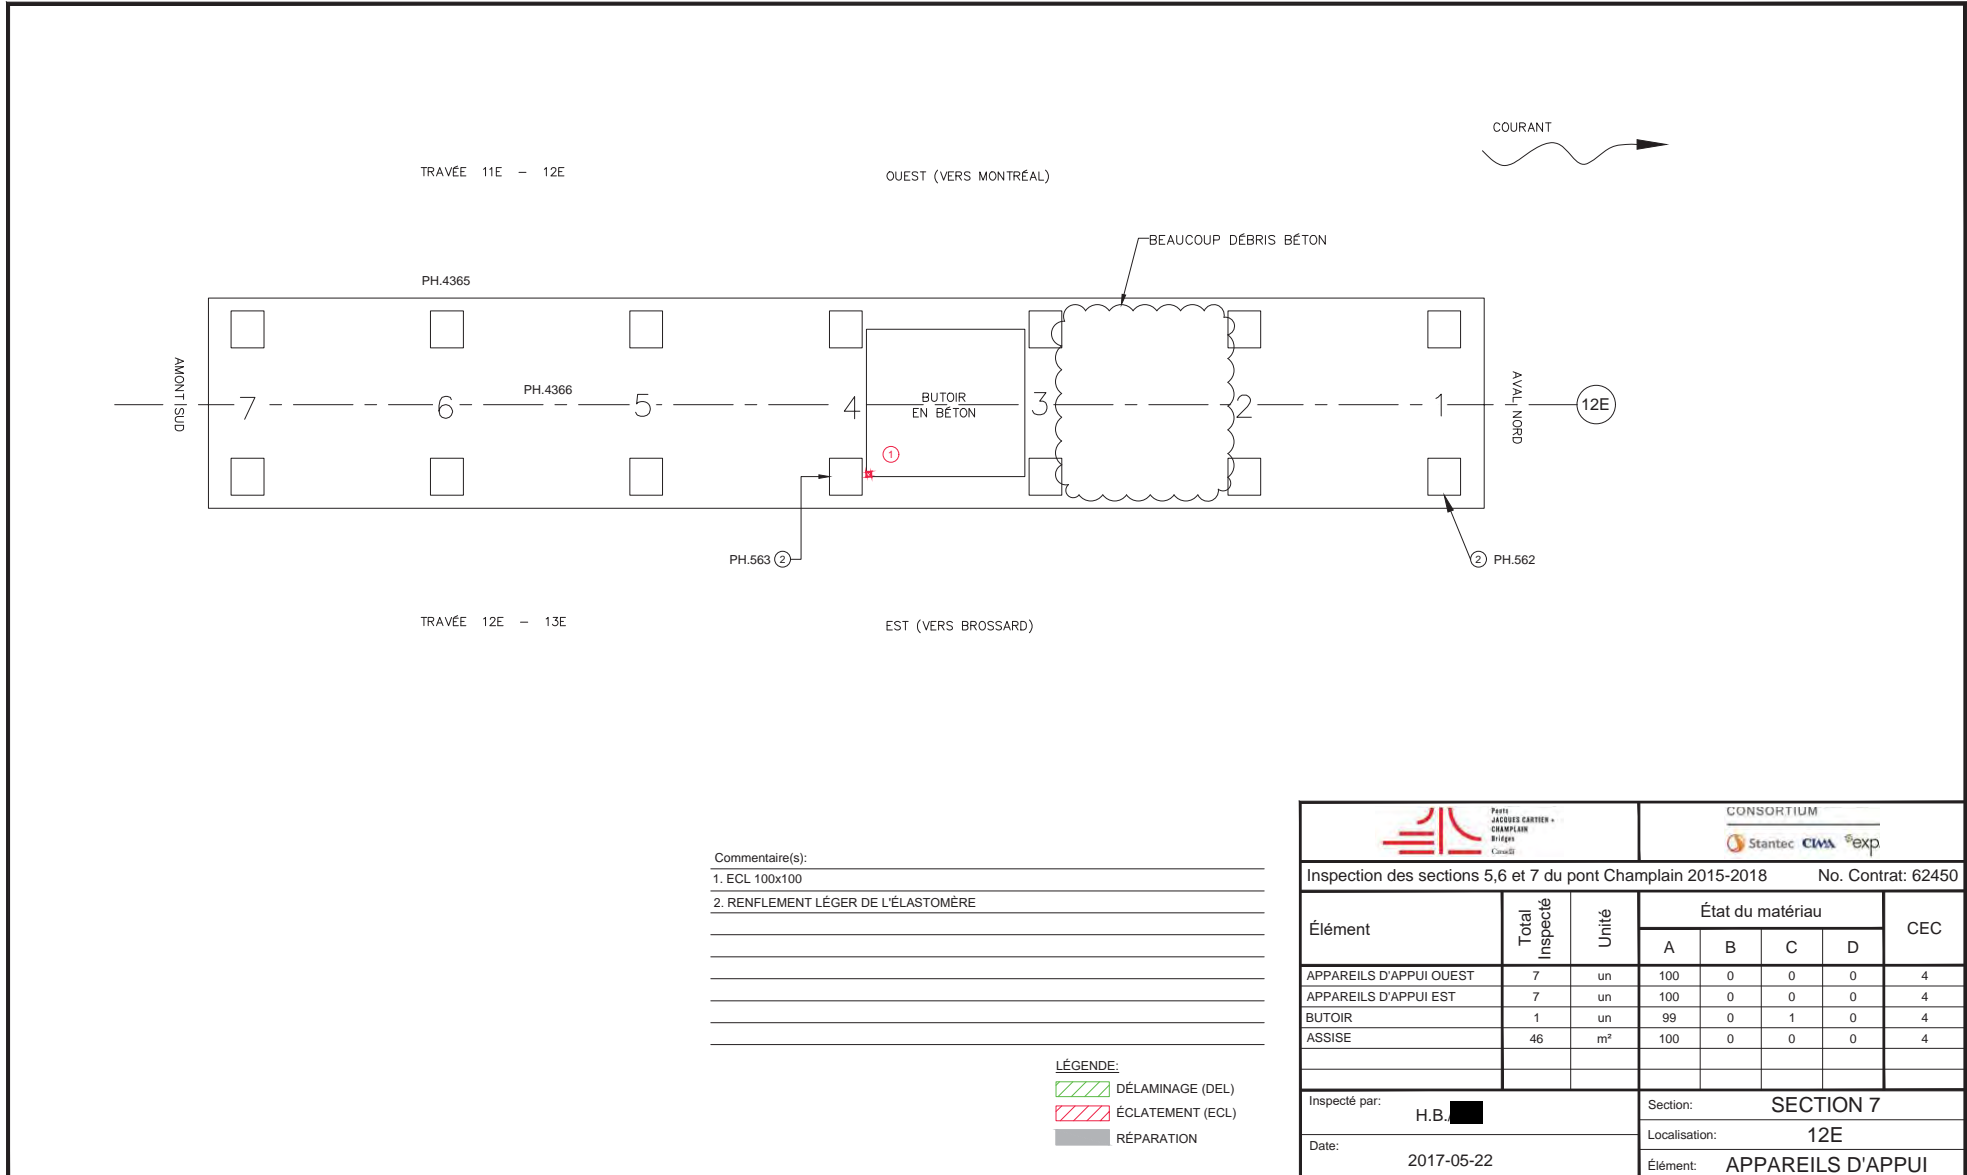
1. ECL 100x100

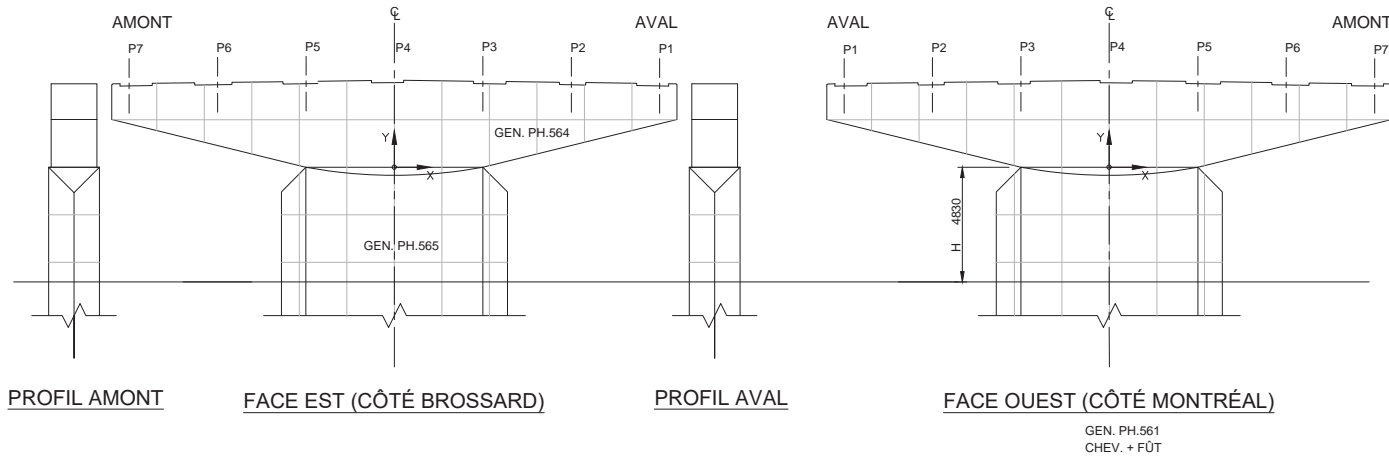
PROFIL AMONT

Commentaire(s):  
 FÛT ET CHEVÊTRE : FISS POLY GÉN. <0.10mm

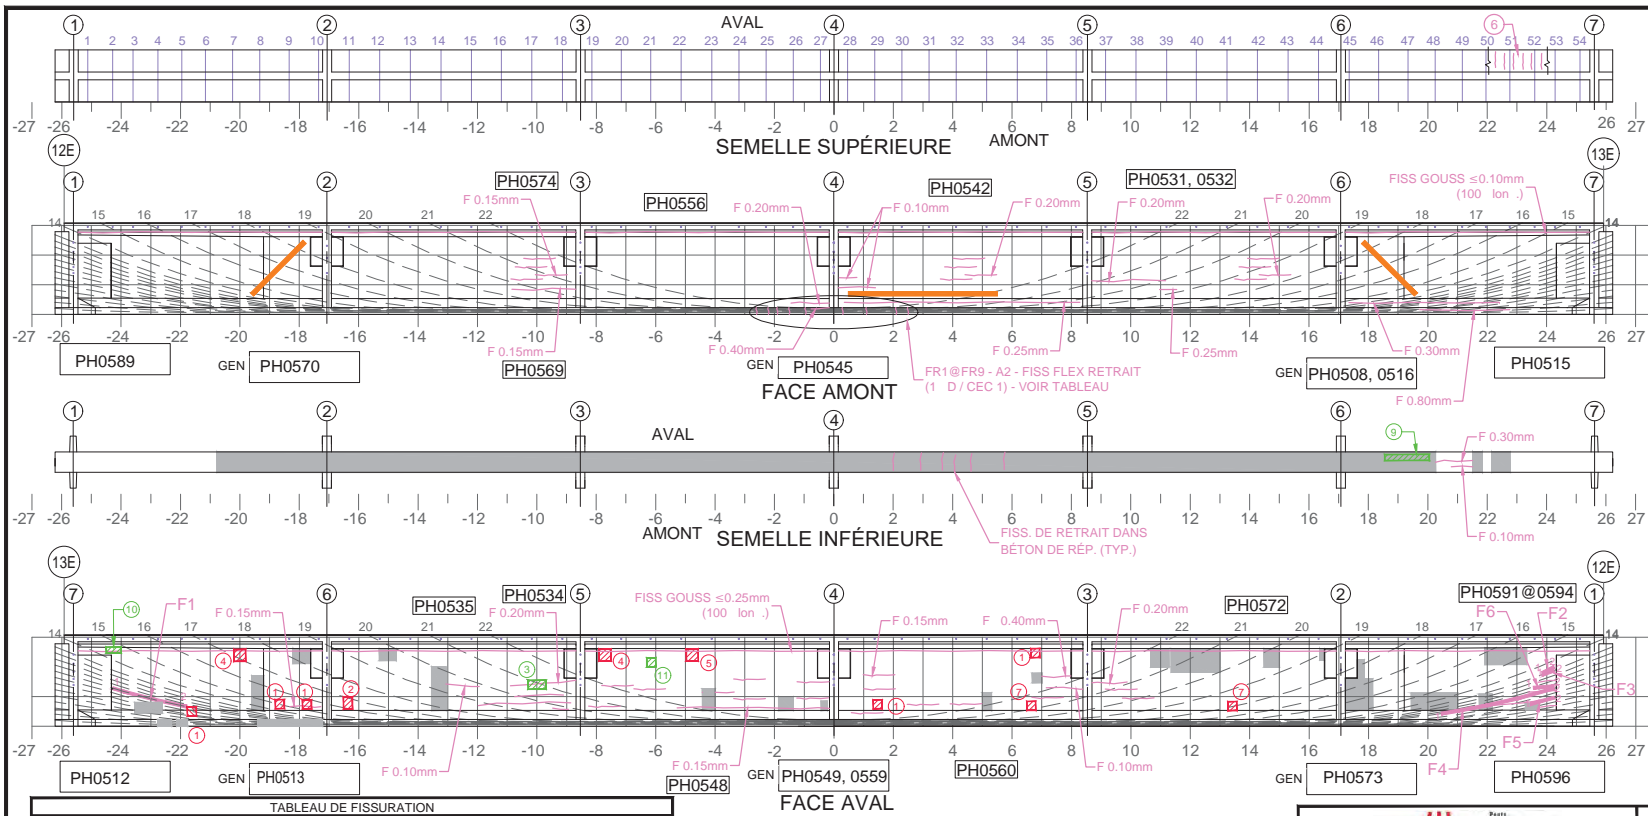
- Commentaire(s):
- ECL + AVC 300x300 (5x)
  - ECL + AVC 400x200
  - DEL 600x300
  - ECL + AVC 400x400 (2x)
  - ECL + AVC 500x400
  - FISS. TRANS. @ 300 c/c 0.05mm + EFF
  - DEL + ECL + AVC 400x300 (2x)
  - DEL 150x1200
  - DEL 500x200
  - DEL 300x300
- \*\*\* CÔTÉ EXTÉRIEUR AVAL: FISSURES VERTICAL 0.80MM @ 500 + TRACES D'EFFLORESCENCE PAR ENDOITS.
- A1 - FISS LCAB (6) - CEC =1  
 A2 - FISS FLEX (RETRAIT) - CEC =1

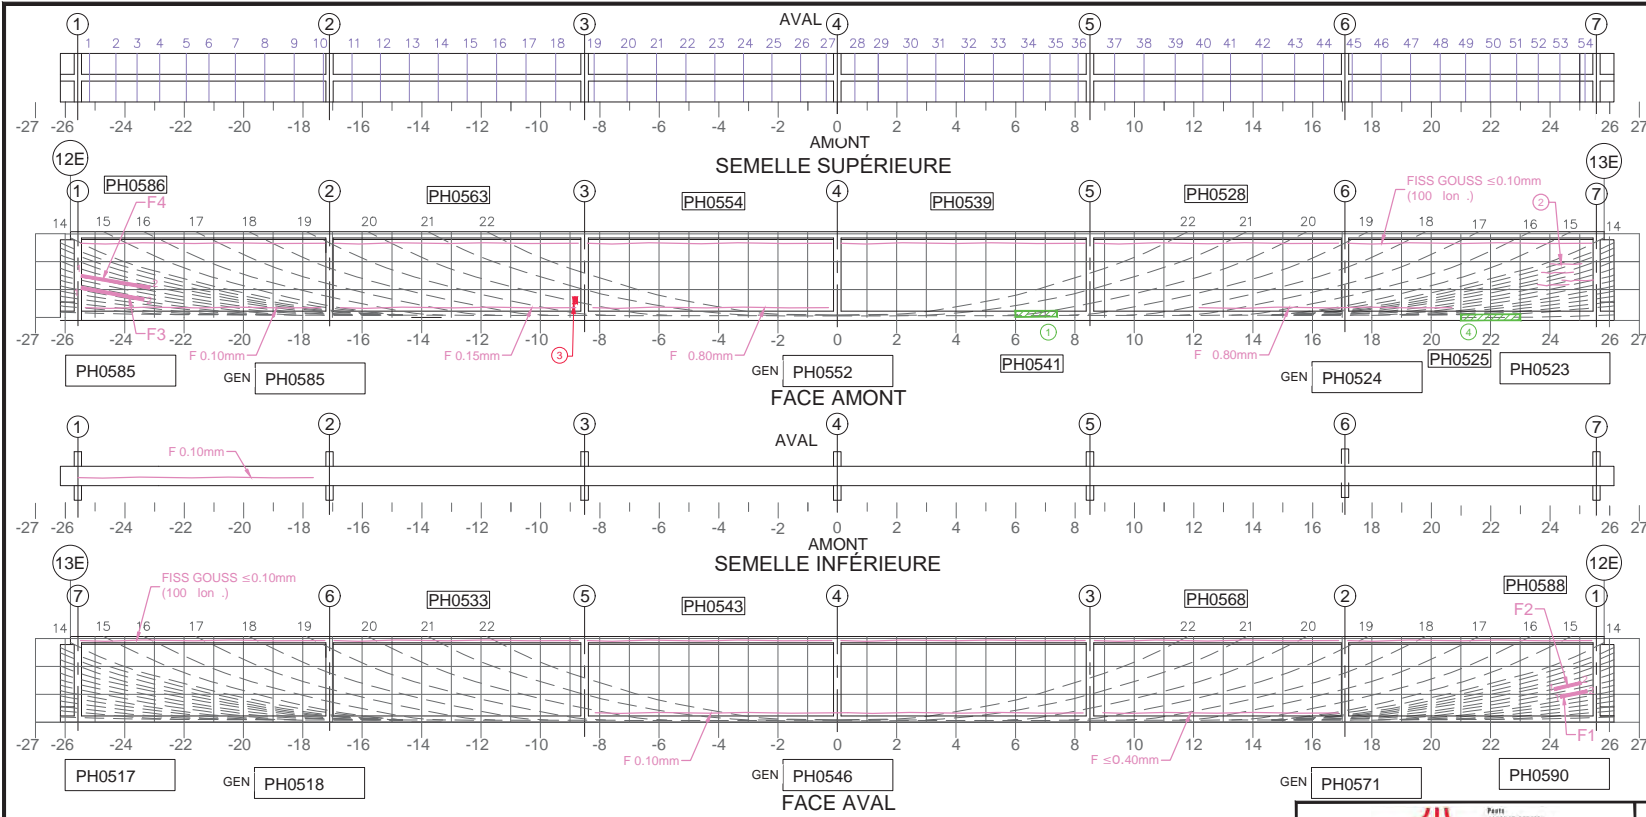
- Commentaire(s):
1. DEL 1400x200
  2. FISS. HORI . @ 300 c/c ≤ 0.1 mm
  3. 2 ECL + AVC 30x200
  4. DEL 2000x200

A1 - FISS LCAB (3) (CEC =3)

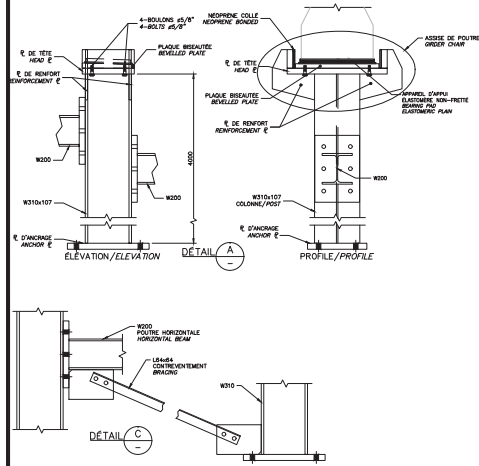
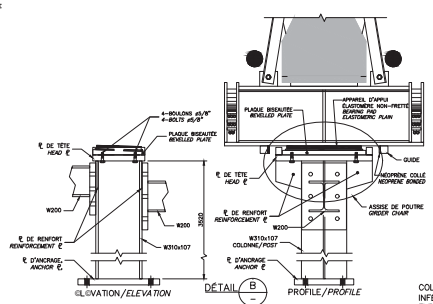
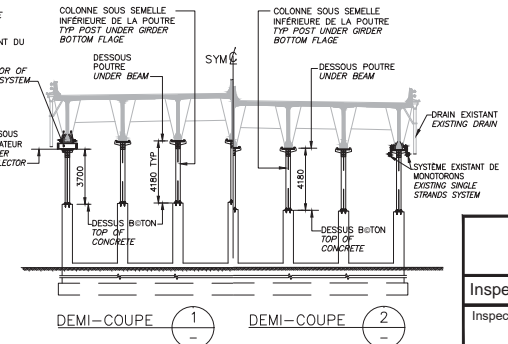
ÉLÉVATION – SYSTÈME D'ÉTAIEMENTS STRUCTURAUX

RÉFÉRENCE	COMMENTAIRE
1	T4 - FLAMBEMENT D'UNE SEULE MEMBRURE - CEC 4

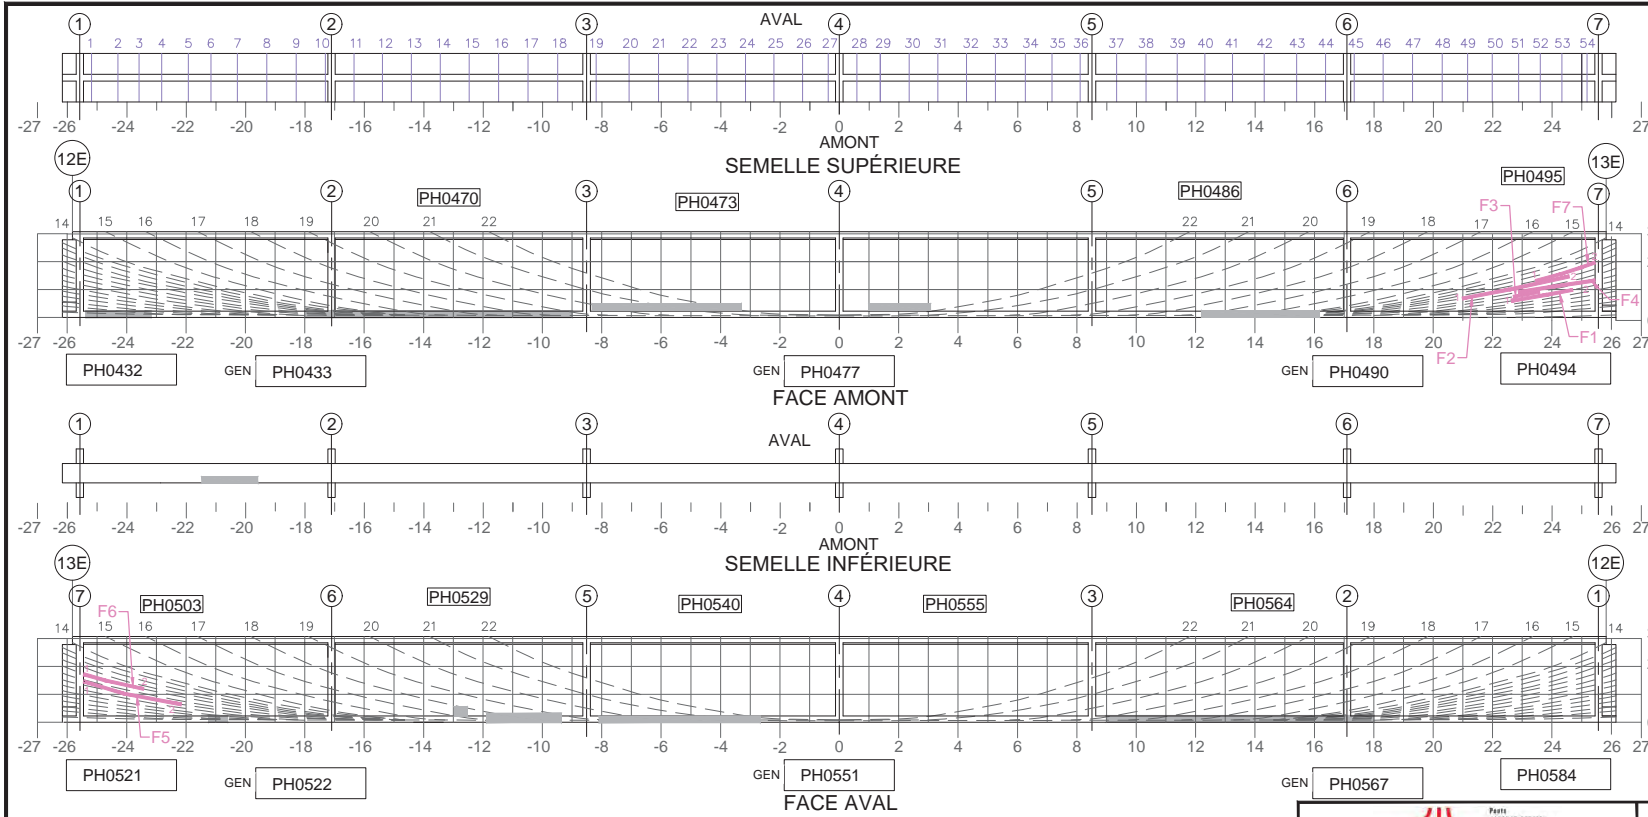
A1 - FISS LCAB(5) - CEC=1

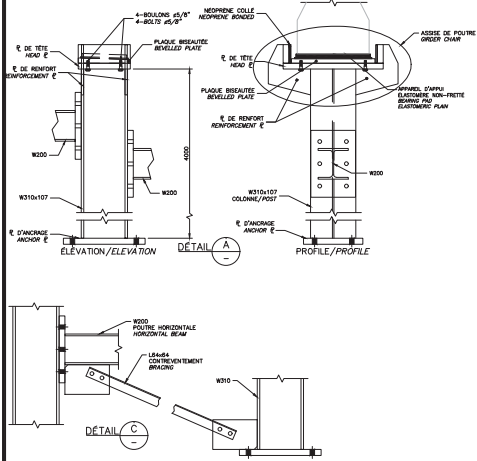
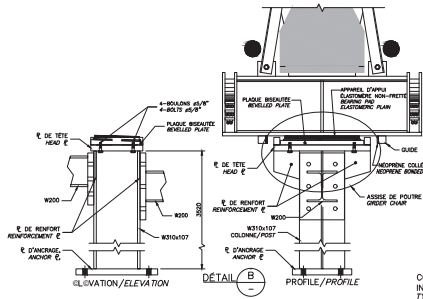
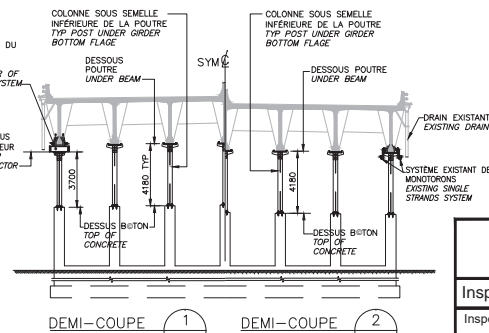
ÉLEVATION - SYSTÈME D'ÉTAIEMENTS STRUCTURAUX

RÉFÉRENCE	COMMENTAIRE
1	T4 - DEFORMATION PERMANENTE 200x2mm - CEC 3

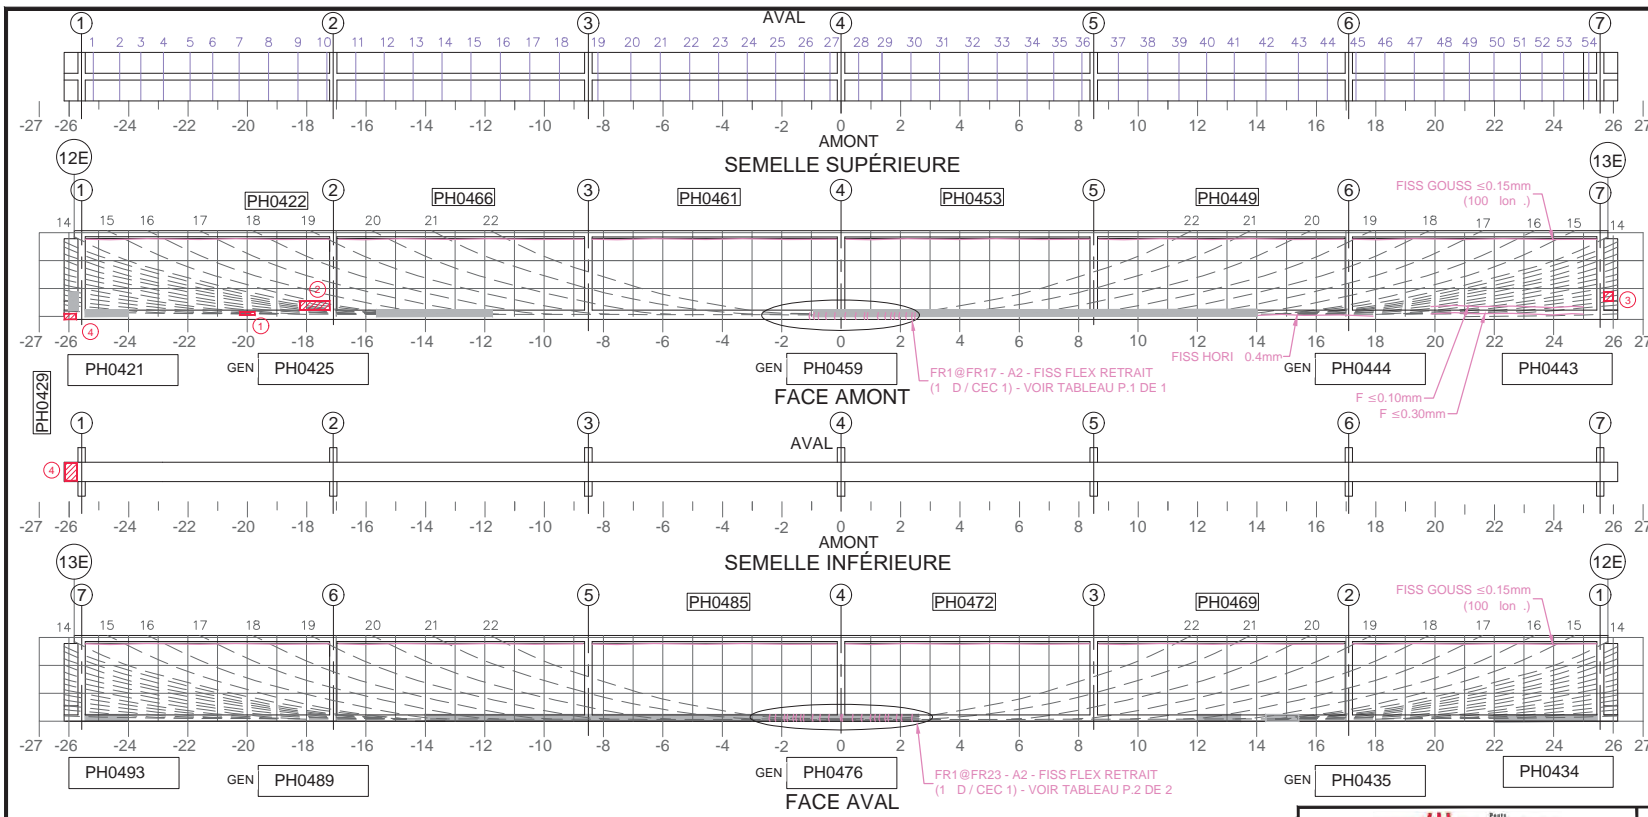
- Commentaire(s):
- ECL + AVC 500 x 100
  - ECL + AVC 1000 x 300
  - ECL + AVC 300 x 300
  - ECL + AVC 600 x 300

A2 - FISS FLEX (RETRAIT) - CEC =1

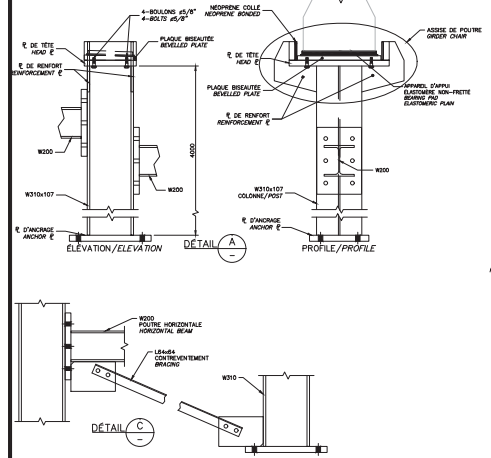
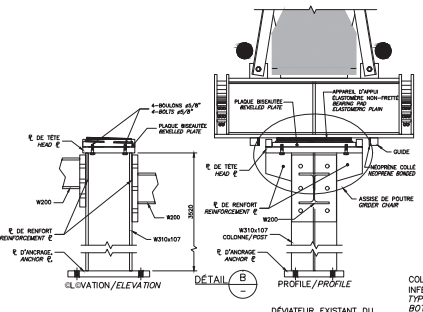
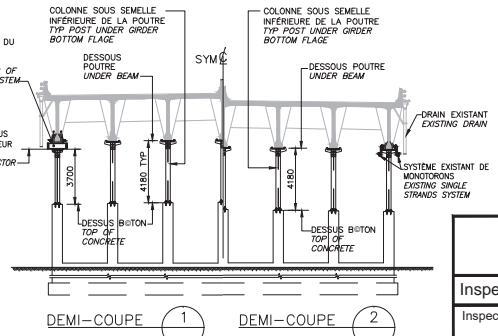
ÉLEVATION - SYSTÈME D'ÉTAIEMENTS STRUCTURAUX

RÉFÉRENCE	COMMENTAIRE
1	T4 - DEFORMATION PERMANENTE 200x4mm - CEC 3

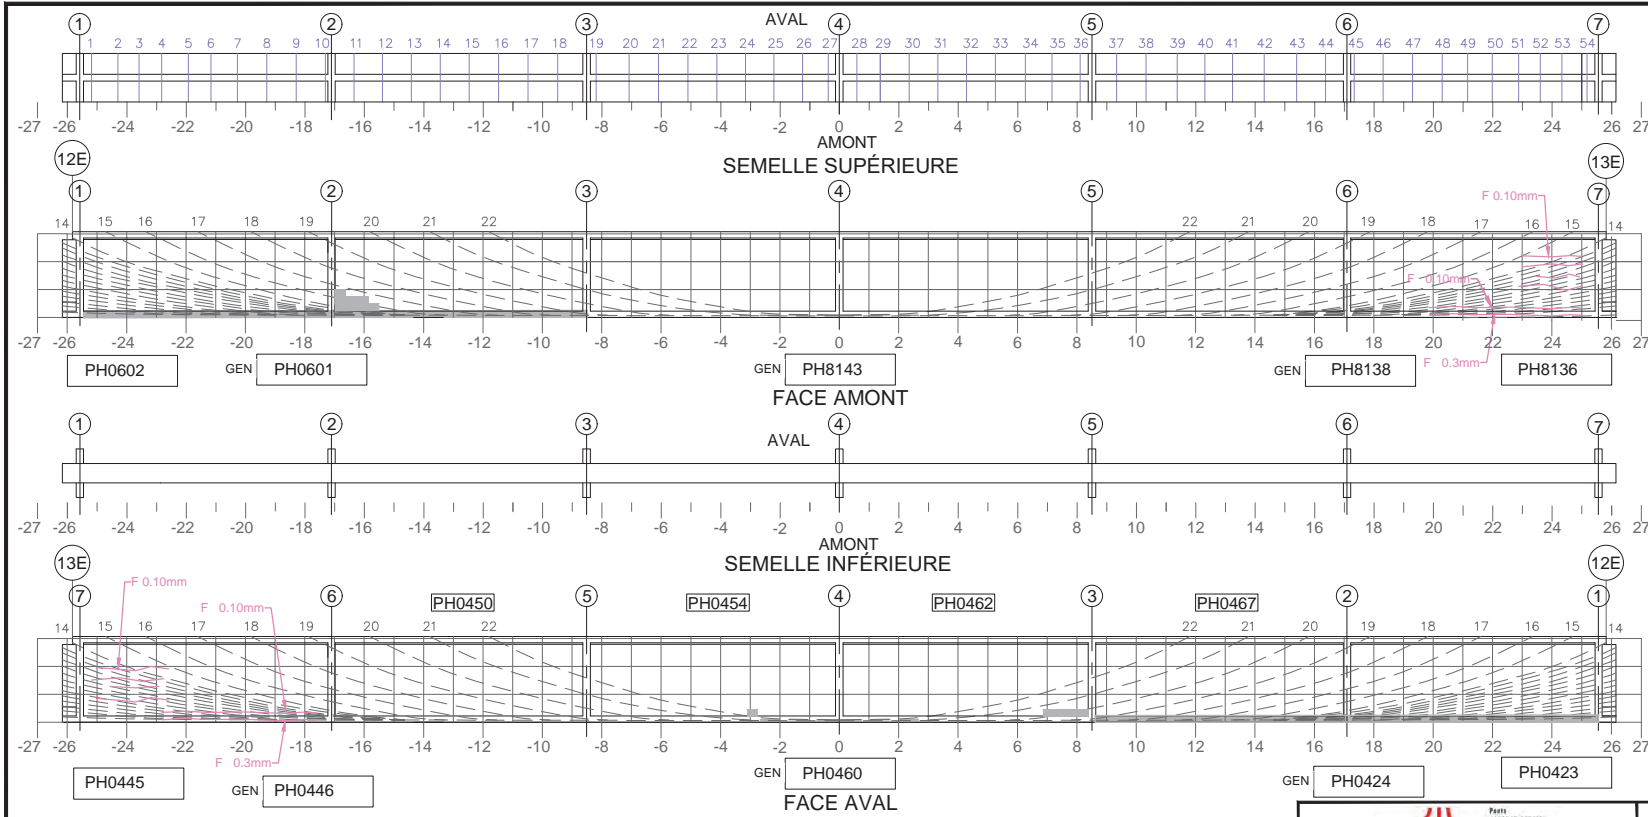
Commentaire(s):  
 DONNÉES REPORTÉES: LES FISSURES SONT CACHÉES PAR LE PRFC

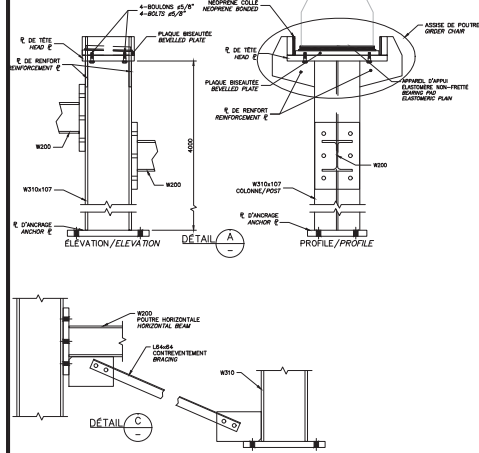
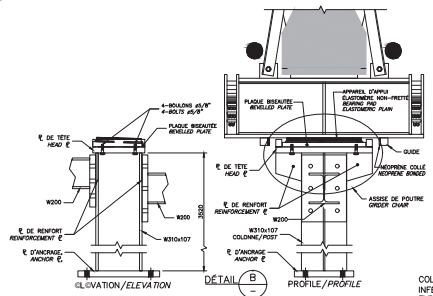
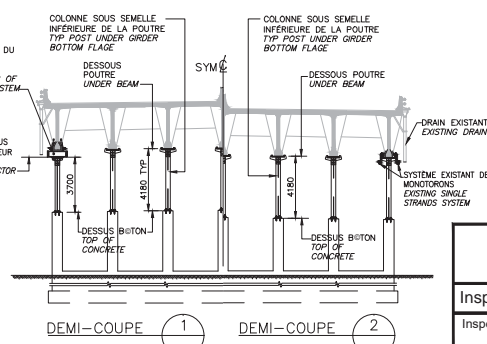
ÉLÉVATION – SYSTÈME D'ÉTAIEMENTS STRUCTURAUX

RÉFÉRENCE	COMMENTAIRE
1	T4 - FLAMBEMENT D'UNE SEULE MEMBRURE - CEC 4

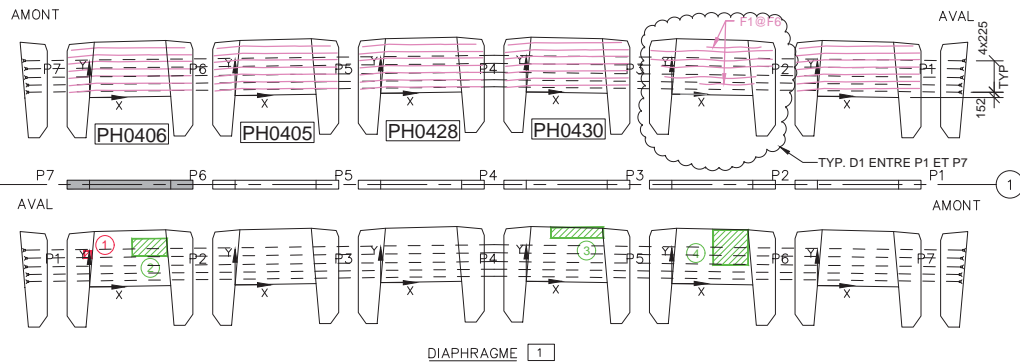
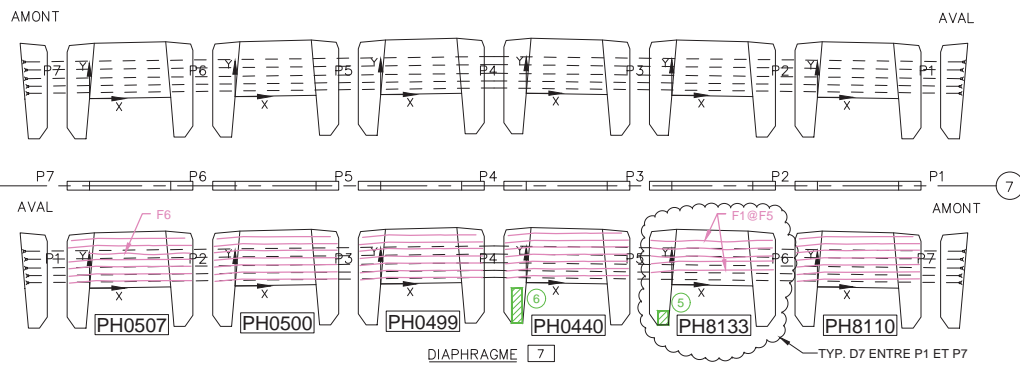
- Commentaire(s):
1. ECL 200x200
  2. DEL 1000x500
  3. DEL 1000x300
  4. DEL 1000x1000
  5. DEL 300x400
  6. DEL 300x1000

AXE 1 : 1 - FISS LCAB (4 OU 5) CEC 1  
 AXE 7 : 1 - FISS LCAB (4 OU 5) CEC 1

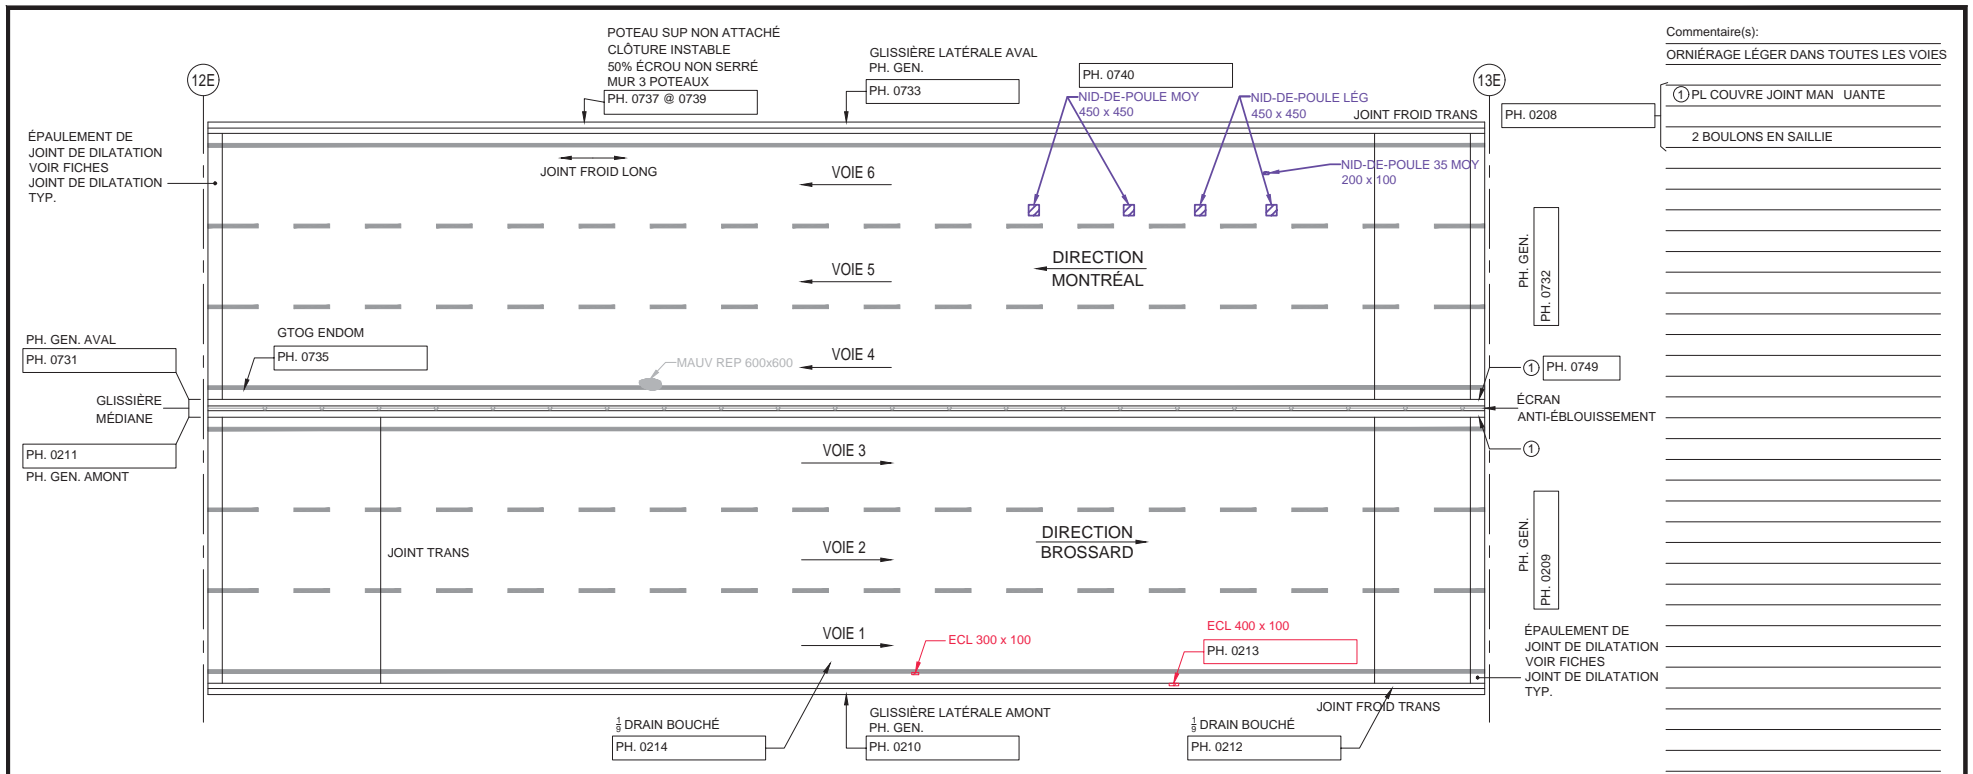
TABLIER - VUE EN PLAN

Commentaire(s):  
 ORNIÉRAGE LÉGER DANS TOUTES LES VOIES

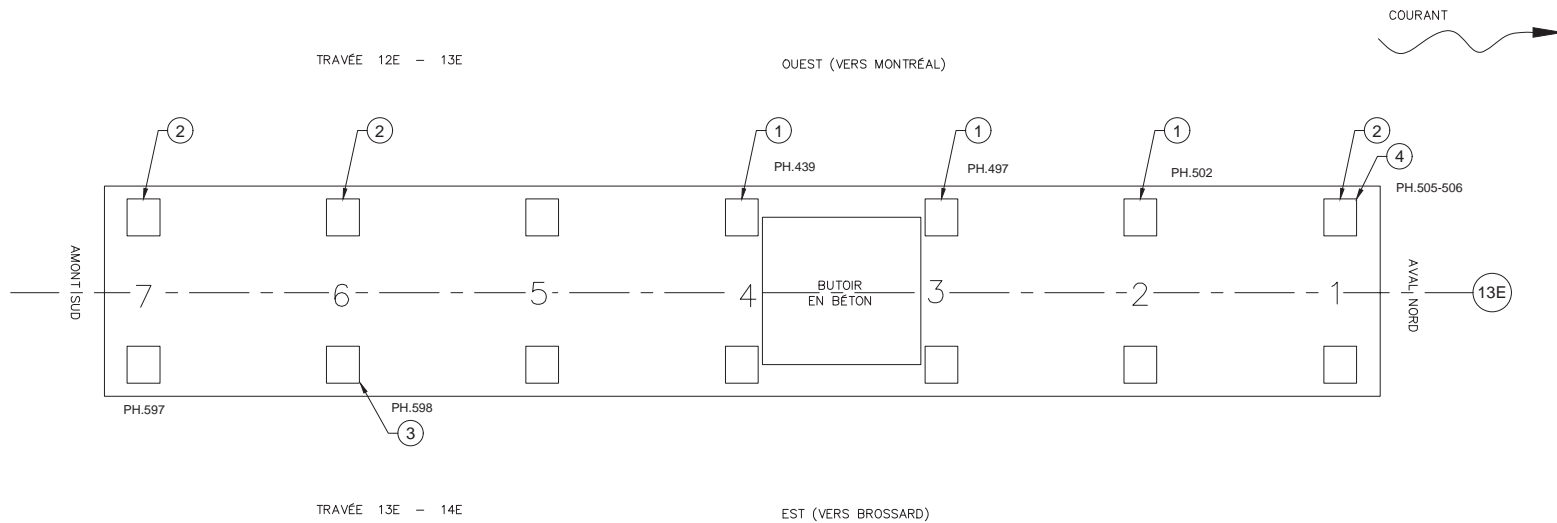
1. RENFLEMENT LÉGER DE L'ÉLASTOMÈRE
2. RENFLEMENT MOYEN DE L'ÉLASTOMÈRE
3. RENFLEMENT LÉGER, FISSURE DE L'ÉLASTOMÈRE ET PERTE DE CONTACT ±5%
4. ÉLASTOMÈRE FISSURÉ
