No. Contrat: 62450

CONSORTIUM 					
Inspection des sections 5, 6 et 7 du pont Champlain 2015-2018				No. Contrat: 62450			
Élément	Total Inspecté	Unité	État du matériau				
			A	B	C	D	CEC
POUTRE P2	415	m <sup>2</sup>	93	8	1	0	
Inspecté par:		A.F.		P.L.			
Date:		2017-07-18		2017-07-19			
Section:			SECTION 5				
Localisation:			30W-31W				
Élément:			POUTRE P2

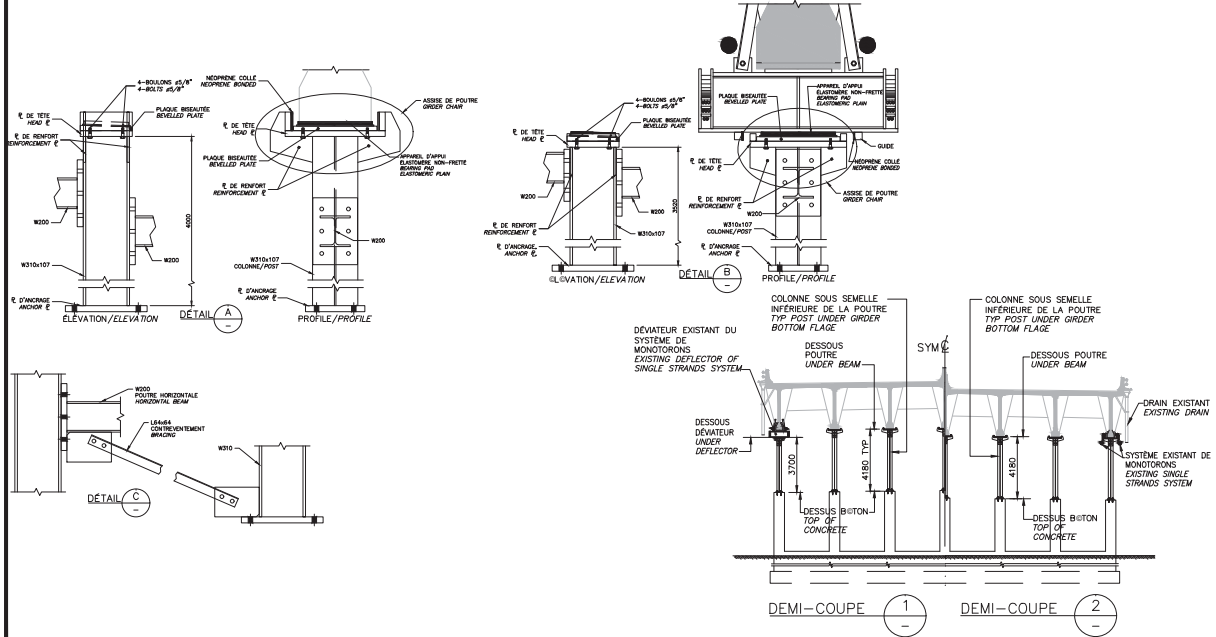
ÉLEVATION – SYSTÈME D'ÉTAIEMENTS STRUCTURAUX

1 - T4 - DEF PERM - FLAMBEMENT DES DEUX MEMBRURES (CEC 3)
2 - T2 - PERT CONT 0@3mm (CEC 4)
3 - T2 - PERT CONT 2@5mm (CEC 4)
4 - T2 - PERT CONT 2@6mm (CEC 4)
5 - T2 - PERT CONT 0@1mm (CEC 4)

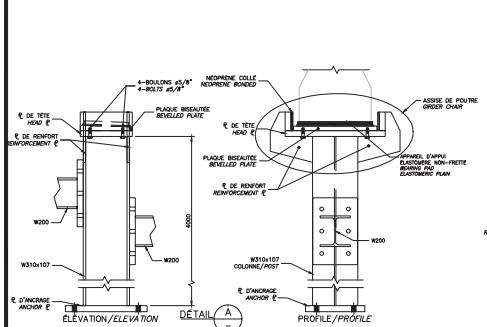
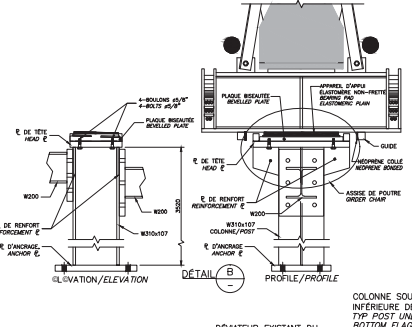
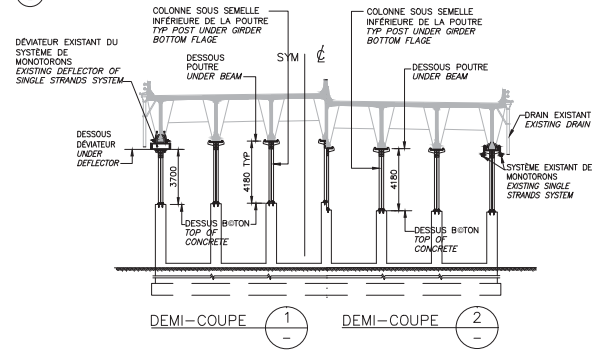
ÉLEVATION – SYSTÈME D'ÉTAIEMENTS STRUCTURAUX

1 - T4 - DEF PERM (À L'INSTALLATION)
2 - T2 - PERT CONT 2@6mm (CEC 4)
3 - T2 - PERT CONT 3@9mm (CEC 4)
4 - T2 - PERT CONT 0@5mm (CEC 4)
5 - T2 - PERT CONT 4@11mm (CEC 4)
6 - T2 - PERT CONT 0@6mm (CEC 4)
7-T5 -BOULONS DESERRÉES (2) (1% D) CEC=1

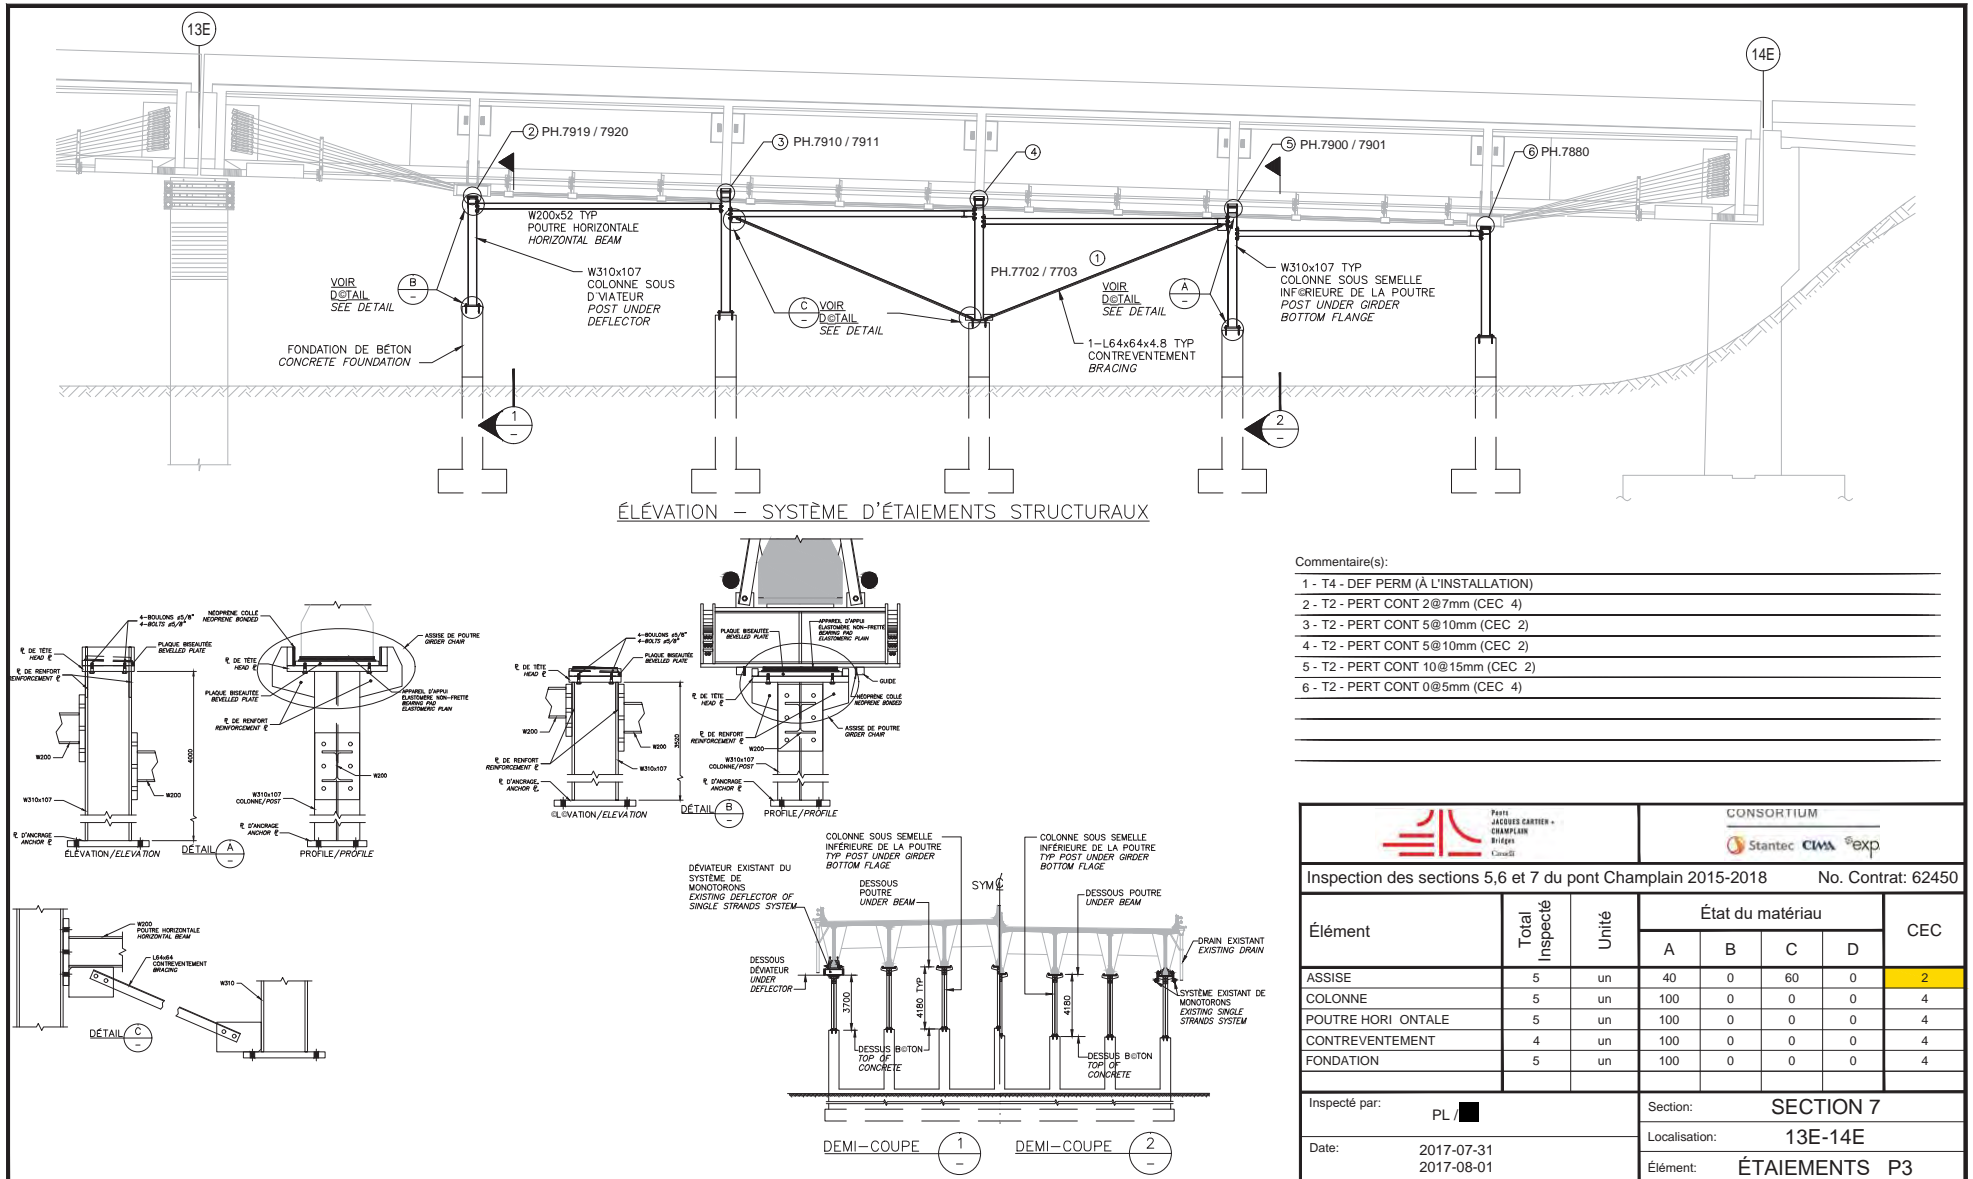
- Commentaire(s):
- 1 - T4 - DEF PERM (À L'INSTALLATION)
  - 2 - T2 - PERT CONT 2@7mm (CEC 4)
  - 3 - T2 - PERT CONT 5@10mm (CEC 2)
  - 4 - T2 - PERT CONT 5@10mm (CEC 2)
  - 5 - T2 - PERT CONT 10@15mm (CEC 2)
  - 6 - T2 - PERT CONT 0@5mm (CEC 4)

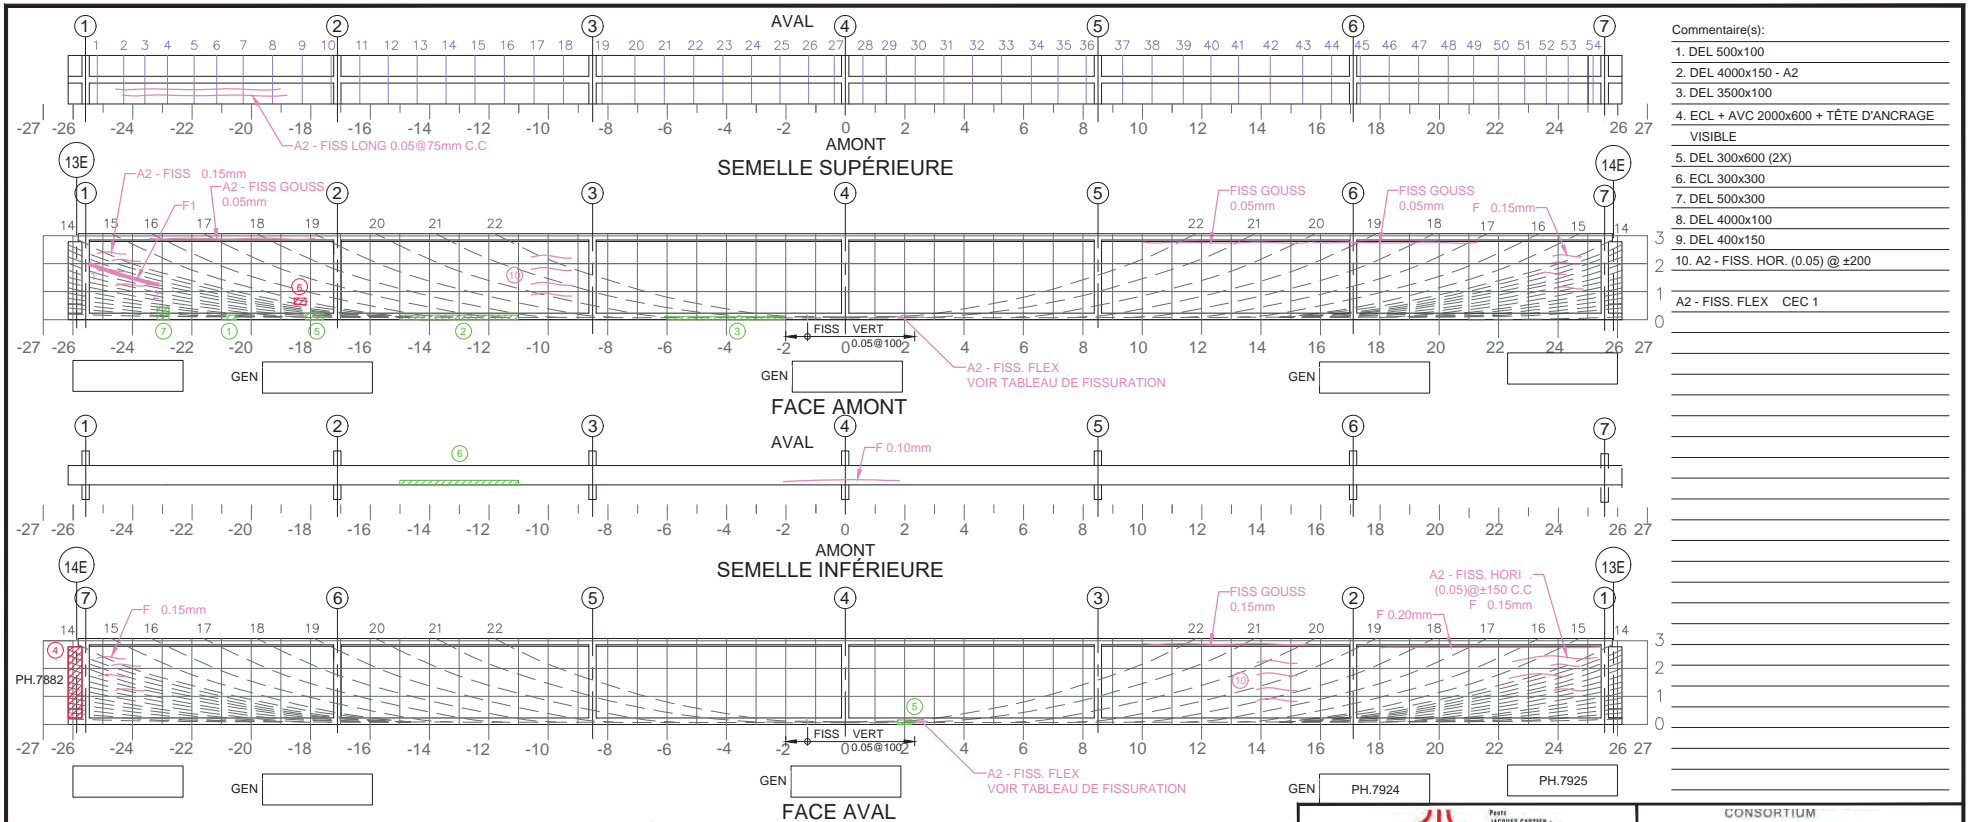
- DEL 500x100
- DEL 400x150 - A2
- DEL 350x100
- ECL + AVC 2000x600 + TÊTE D'ANCRAGE VISIBLE
- DEL 300x600 (2X)
- ECL 300x300
- DEL 500x300
- DEL 400x100
- DEL 400x150
- A2 - FISS. HOR. (0.05) @ ±200
- A2 - FISS. FLEX CEC 1

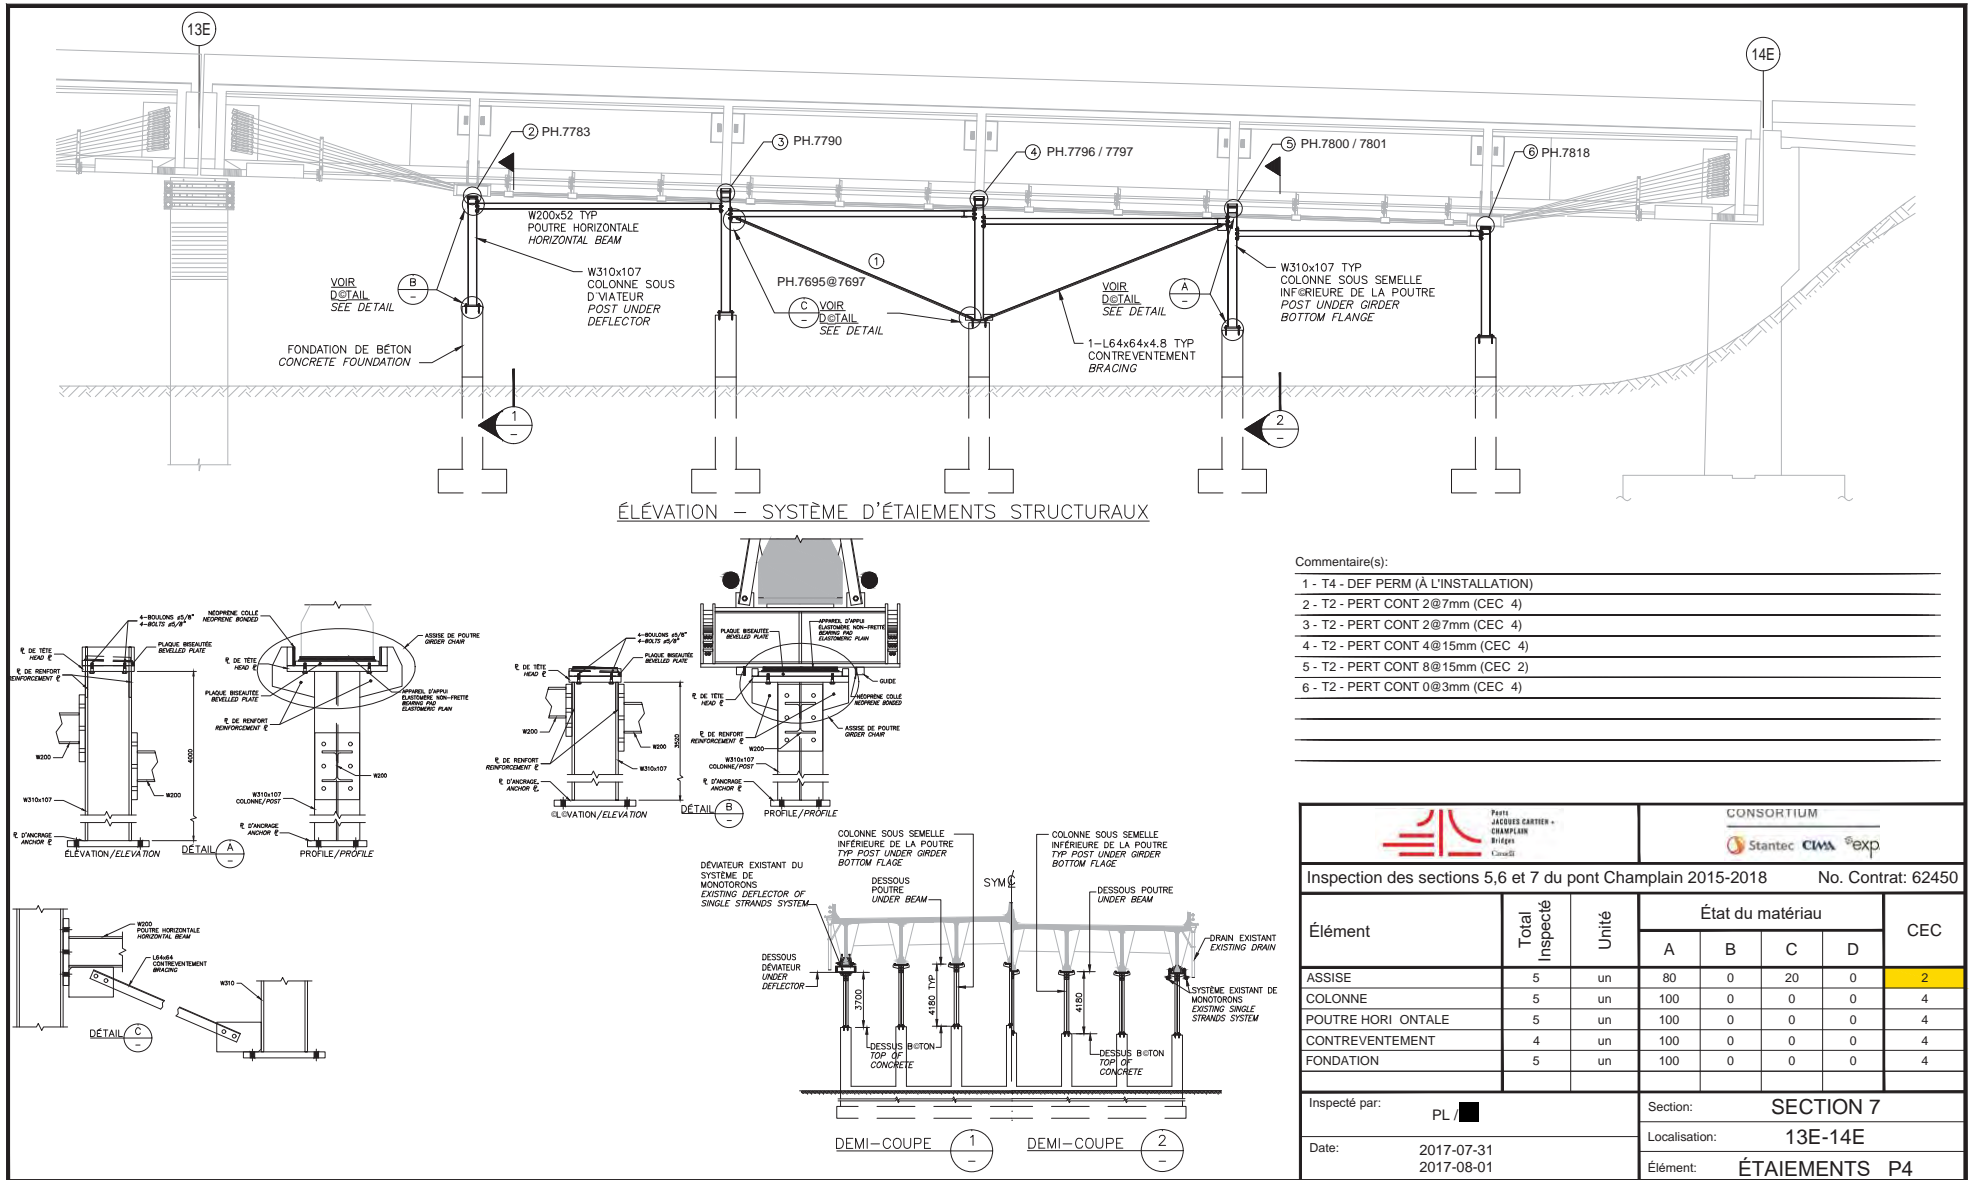
- Commentaire(s):
- 1 - T4 - DEF PERM (À L'INSTALLATION)
  - 2 - T2 - PERT CONT 2@7mm (CEC 4)
  - 3 - T2 - PERT CONT 2@7mm (CEC 4)
  - 4 - T2 - PERT CONT 4@15mm (CEC 4)
  - 5 - T2 - PERT CONT 8@15mm (CEC 2)
  - 6 - T2 - PERT CONT 0@3mm (CEC 4)

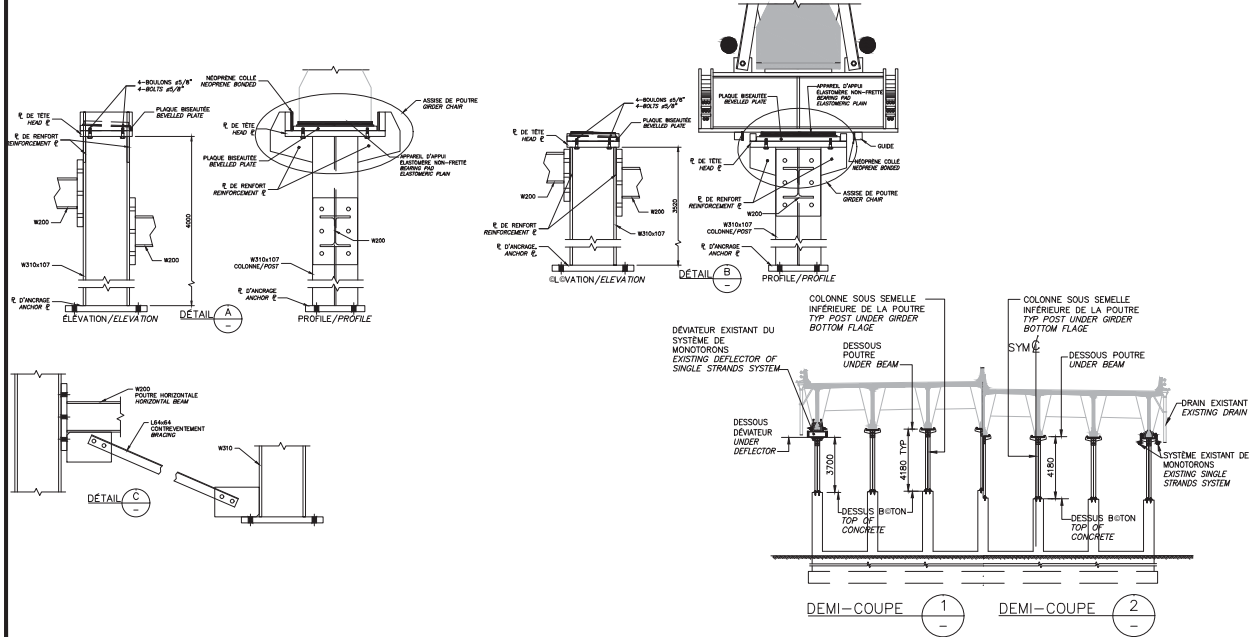
ÉLEVATION – SYSTÈME D'ÉTAIEMENTS STRUCTURAUX

- 1 - T4 - DEF PERM (À L'INSTALLATION)
- 2 - T2 - PERT CONT 2@13mm (CEC 4)
- 3 - T2 - PERT CONT 2@8mm (CEC 4)
- 4 - T2 - PERT CONT 4@10mm (CEC 4)
- 5 - T2 - PERT CONT 1@8mm (CEC 4)
- 6 - T2 - PERT CONT 0@8mm (CEC 4)

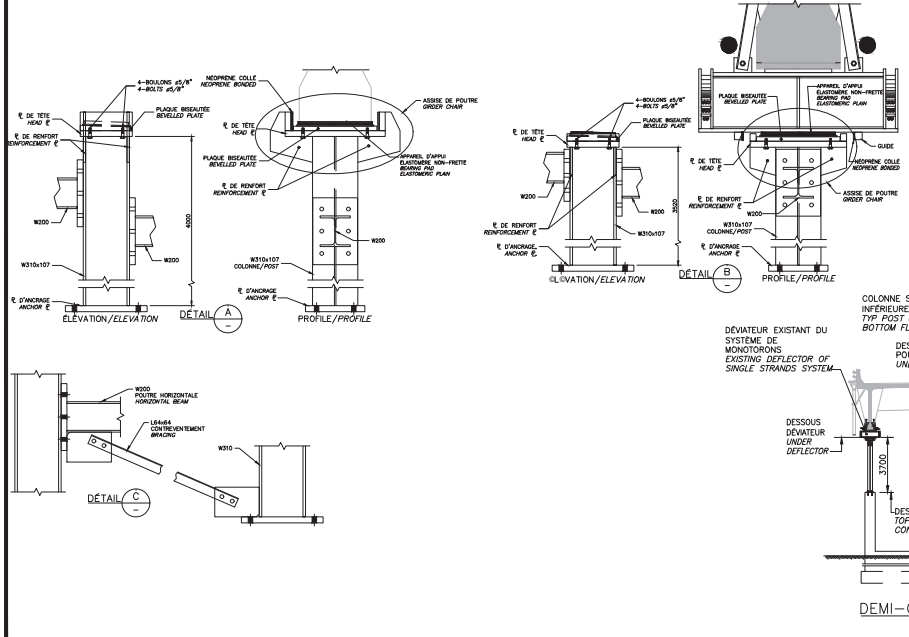
ÉLEVATION – SYSTÈME D'ÉTAIEMENTS STRUCTURAUX

1 - T4 - DEF PERM (À L'INSTALLATION)
2 - T2 - PERT CONT 4@5mm (CEC 4)
3 - T2 - PERT CONT 3@12mm (CEC 4)
4 - T2 - PERT CONT 4@11mm (CEC 4)
5 - T2 - PERT CONT 4@8mm (CEC 4)
6 - T2 - PERT CONT 0@2mm (CEC 4)

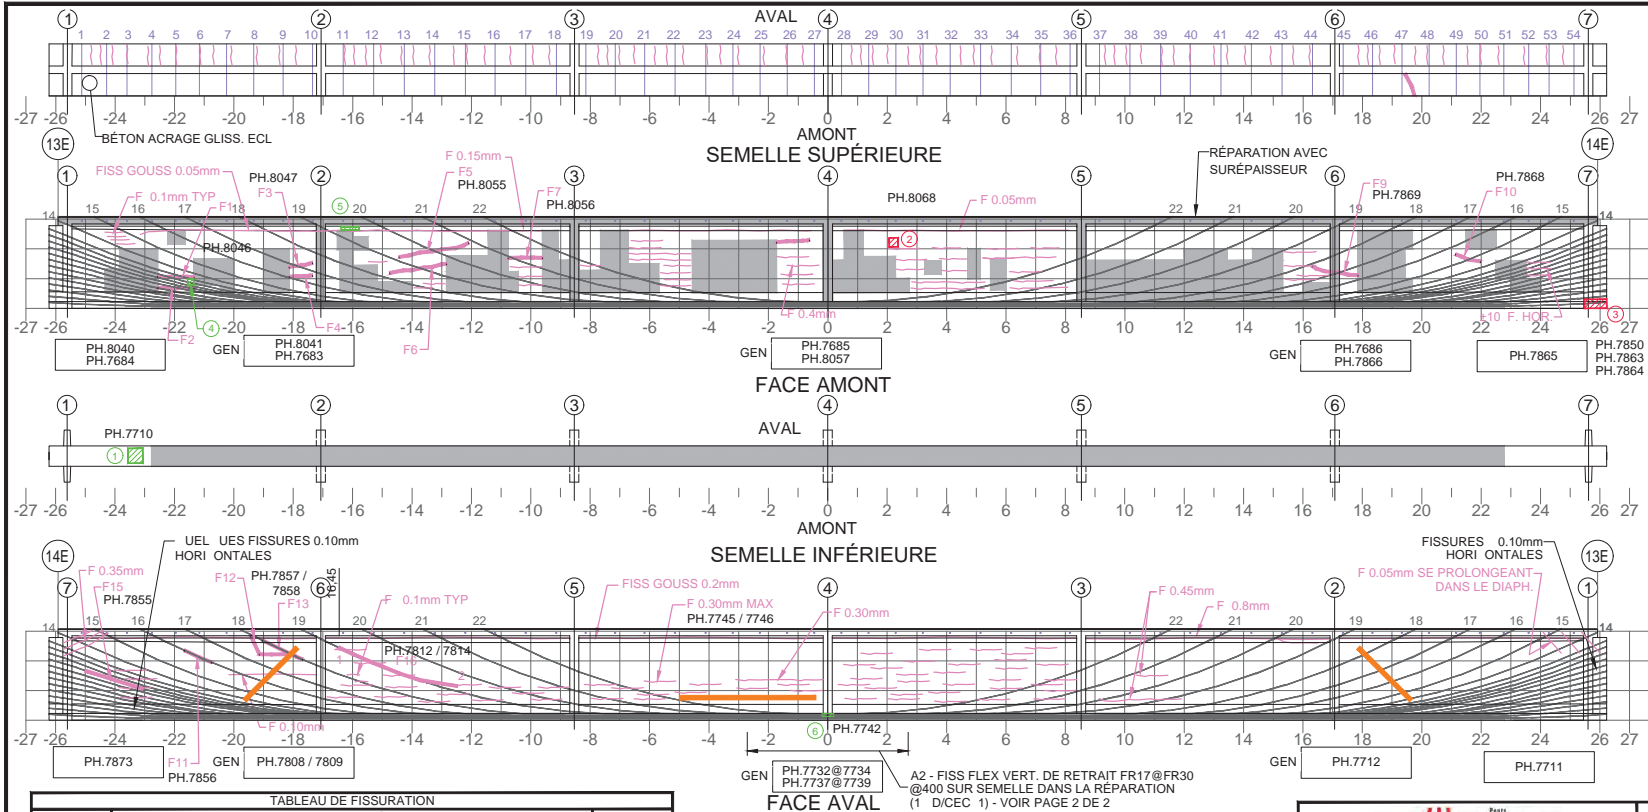
- Commentaire(s):
- DEL 500x500
  - ECL + AVC 300x300
  - ECL 200x750 + 250x250  
+ DESSOUS SEM. DEL + AVC
  - DEL 200x200
  - DEL 600x100
  - DEL 400x100
- F12 : LA FISSURE SE POURSUIT DANS LA DALLE ET REDESCEND DE 350MM DANS L'ÂME DE LA POUTRE 6
- A1 - FISS LCAB (4) - CEC 2  
A2 - FISS FLEX VERT DE RETRAIT - CEC 1

(1) : FISSURES CACHÉES OU PARTIELLEMENT CACHÉES PAR LES RÉPARATIONS DE LA POUTRE

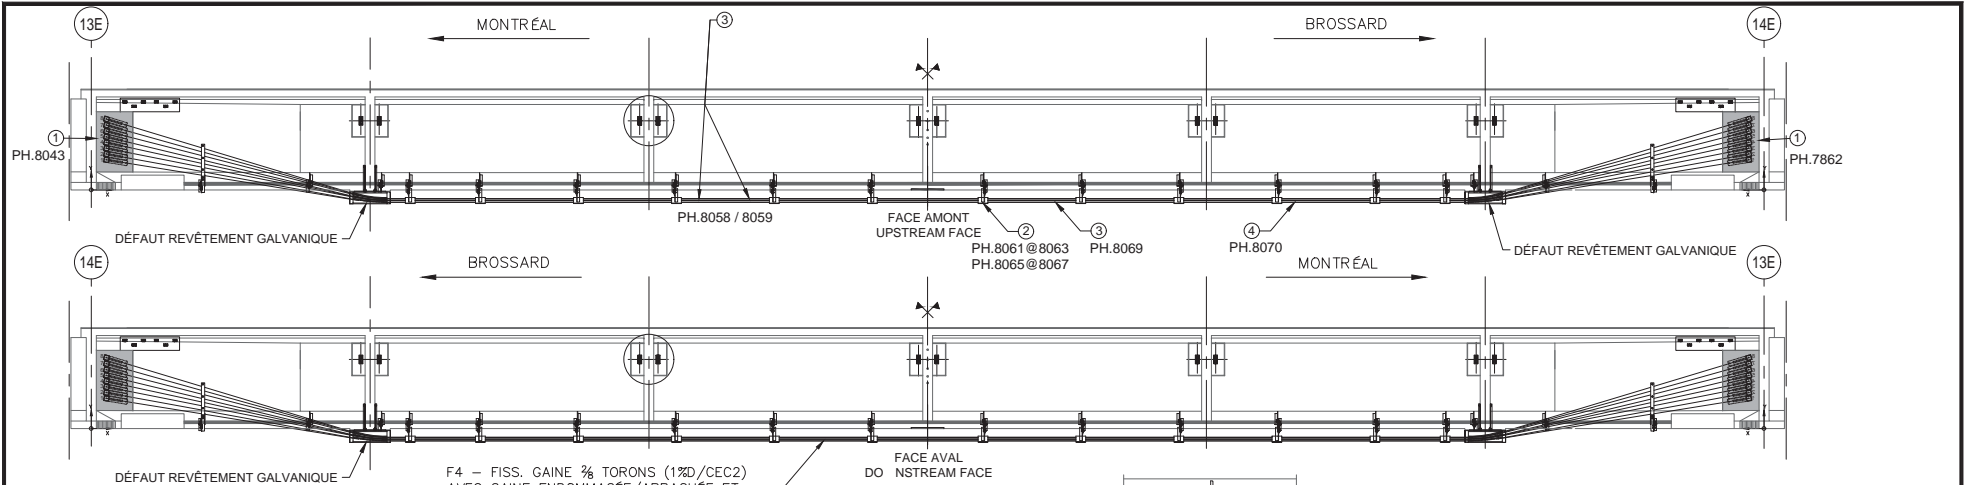
F4 - FISS. GAINÉ 2/3 TORONS (1% D / CEC2) AVEC GAINÉ ENDOMMAGÉE / ARRACHÉE ET PERTE DE GRAISSE SUR ±100mm DE LONG. - PH.8064

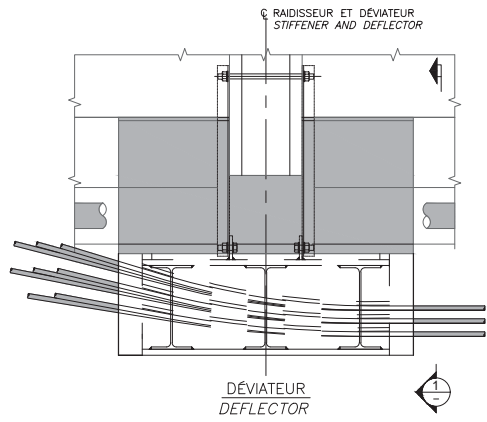
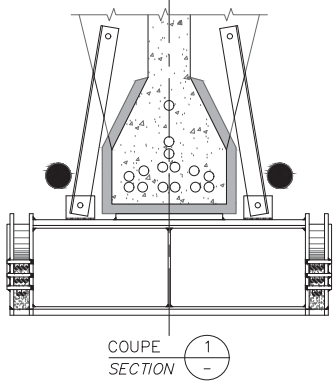
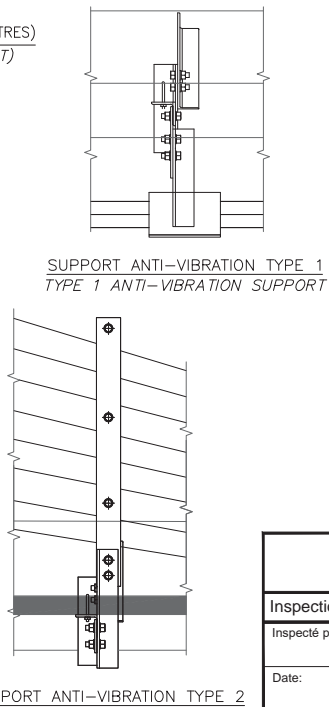
QP2.1 (RENFORCEMENT DES POUTRES)  
QP2.1 (BEAM REINFORCEMENT)

RÉFÉRENCE	COMMENTAIRE
1	F1 - FISS ANC
2	F5 - FISS (BRIS DE LA SOUDURE DE LA SECTION EN "C" SERVANT À CONFINER LE CAOUTCHOUC ENTOURANT LES TORONS (5 D) CEC 1) / F5 - DEF PERM (DÉFORMATION D'UN FER-ANGLE / IMPACT AVEC ÉQUIPEMENT)
3	F4 - FISS GAINÉ TV + FUITE GRAISSE (1 D) CEC 2
4	F4 - FISS GAINÉ + GRAISSE

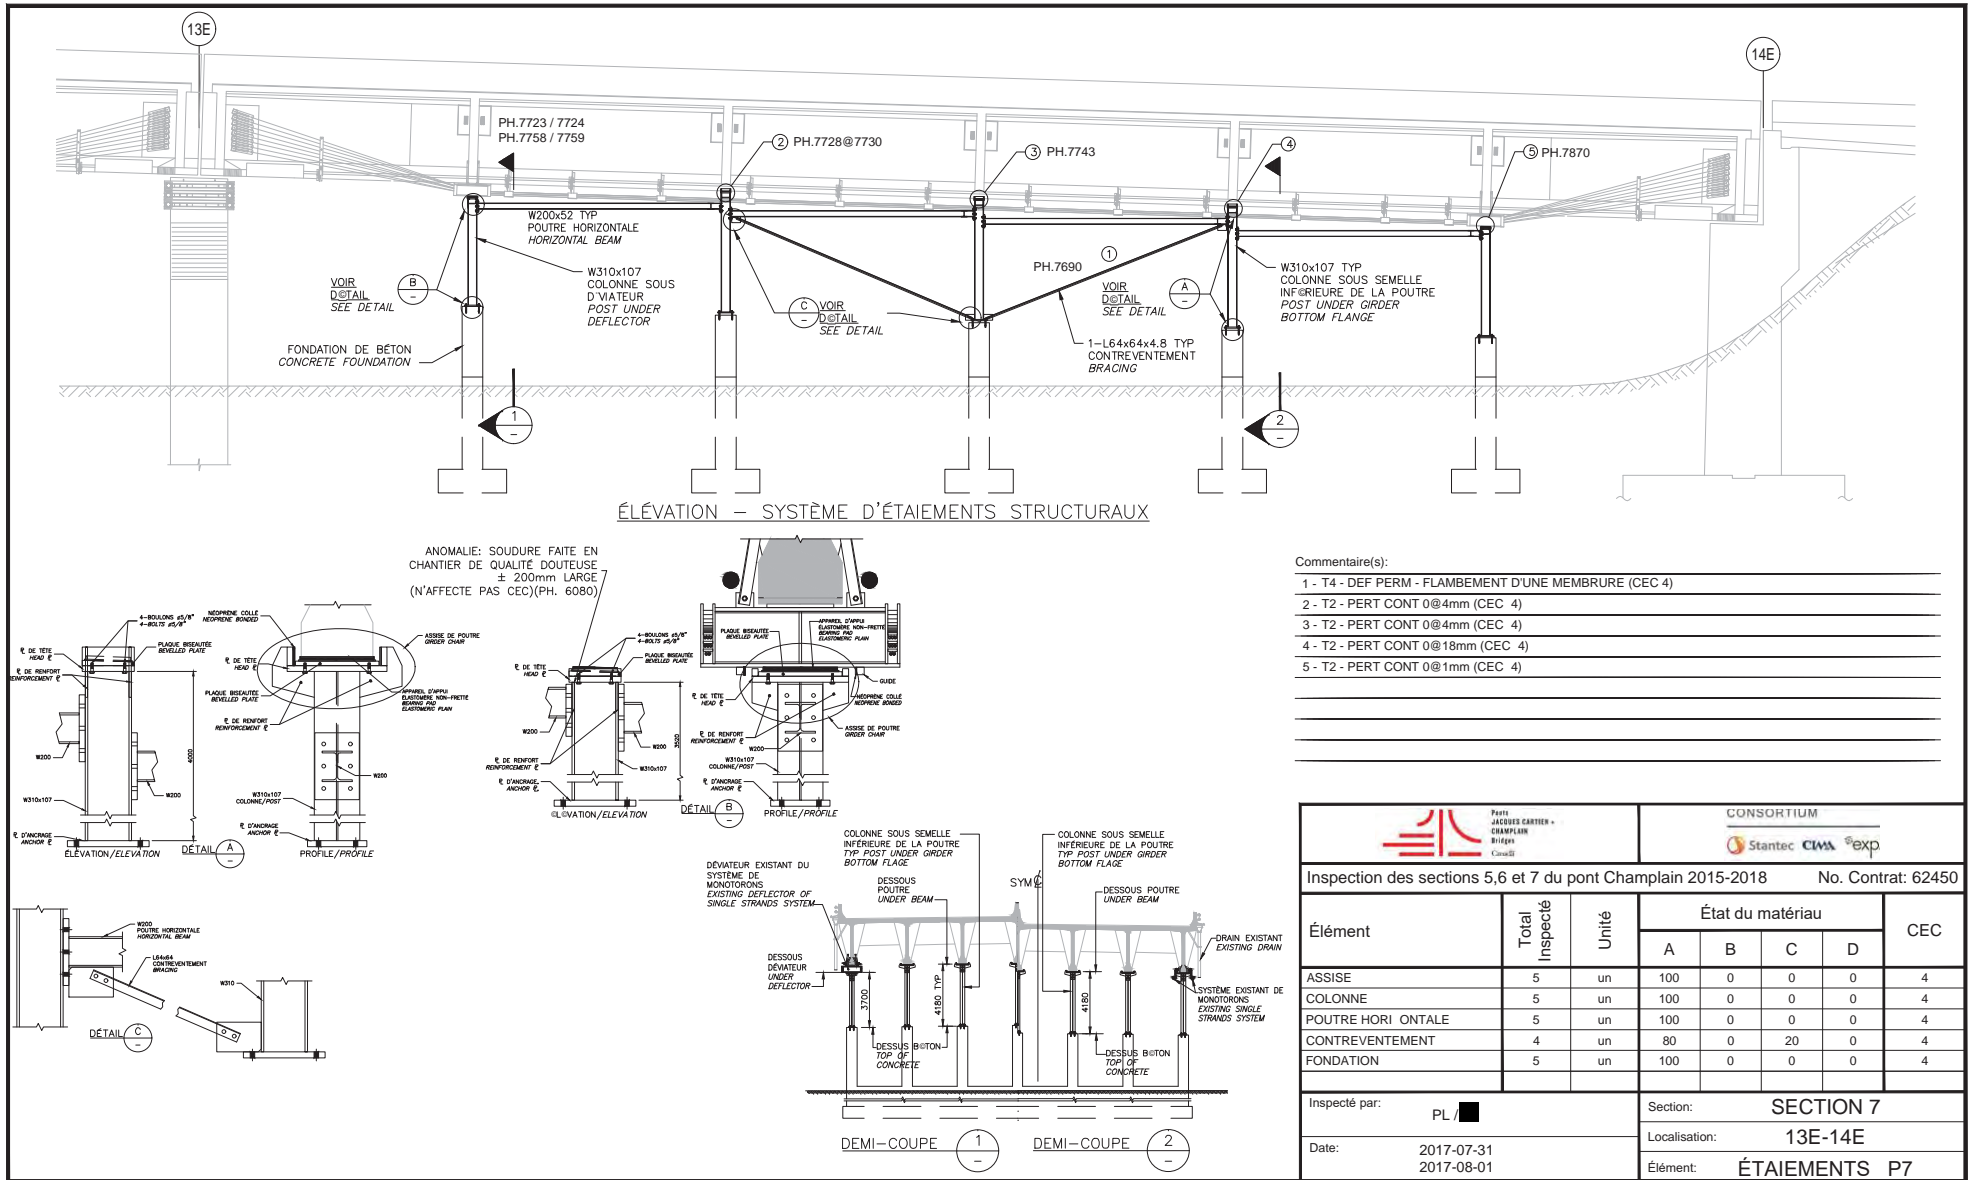
- Commentaire(s):
- 1 - T4 - DEF PERM - FLAMBEMENT D'UNE MEMBRURE (CEC 4)
  - 2 - T2 - PERT CONT 0@4mm (CEC 4)
  - 3 - T2 - PERT CONT 0@4mm (CEC 4)
  - 4 - T2 - PERT CONT 0@18mm (CEC 4)
  - 5 - T2 - PERT CONT 0@1mm (CEC 4)

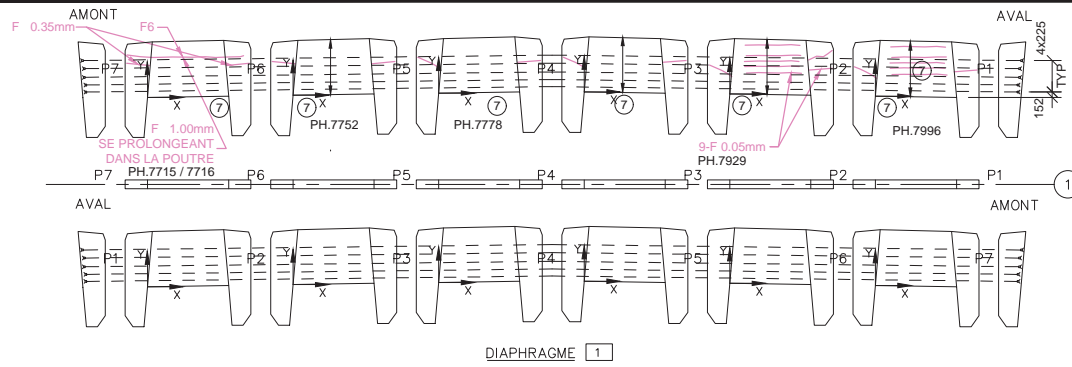
- ECL + AVC Ø200
- DEL 1000x300
- ECL + AVC 200x200 (3x)
- ECL + AVC 300x300
- ECL 1800x300
- ECL+AVC 1000x400
- 1-FISS LCAB (4 OU 5) - FISS HORI 0.20mm@100 (CEC 1)
- 1-FISS LCAB (4 OU 5) - FISS HORI 0.20mm@100 (CEC 1)

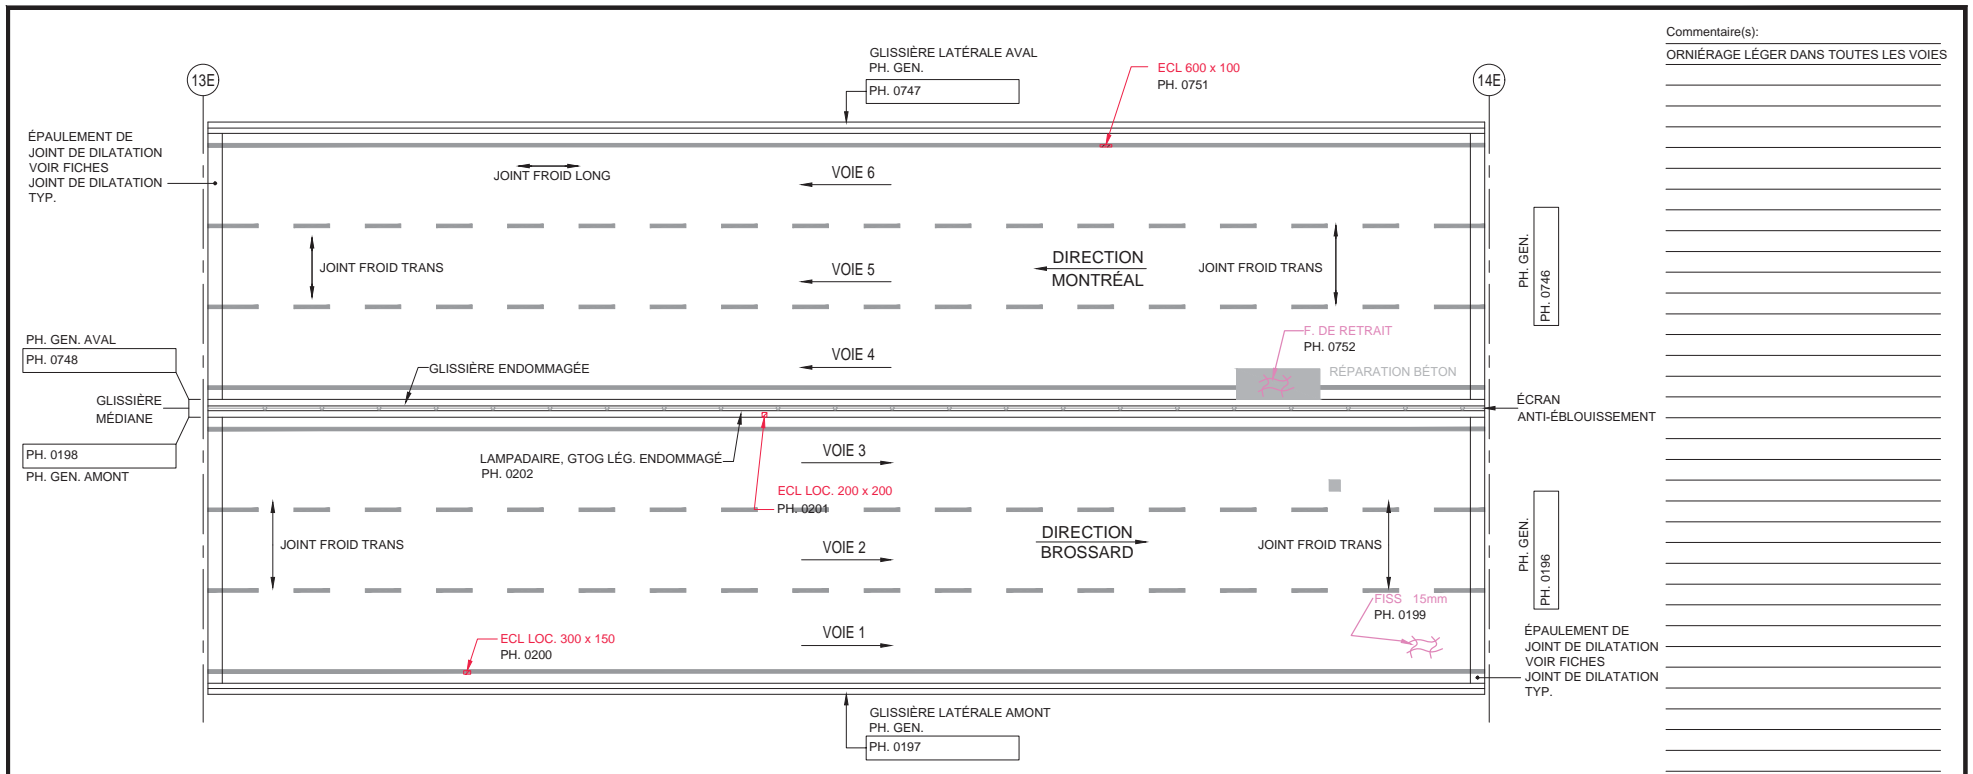
TABLIER - VUE EN PLAN

Commentaire(s):  
 ORNIÉRAGE LÉGER DANS TOUTES LES VOIES

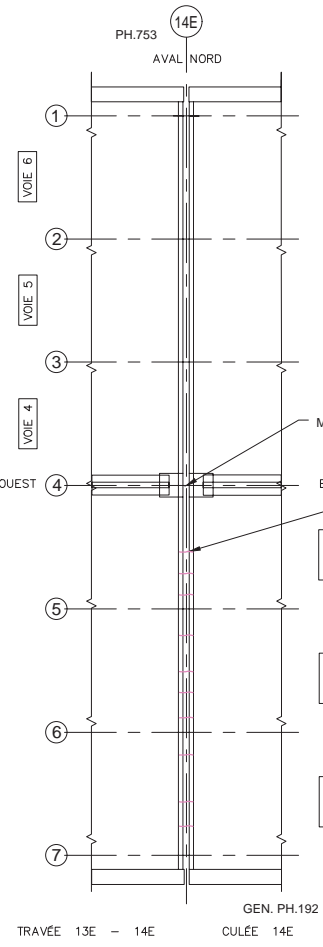
GEN. PH.192  
 TRAVÉE 13E - 14E CULÉE 14E  
 AMONT SUD  
 DESSUS

Commentaire(s):  
 NOUVEAU JOINT DE TABLIER  
 GARNITURE : DÉBRIS

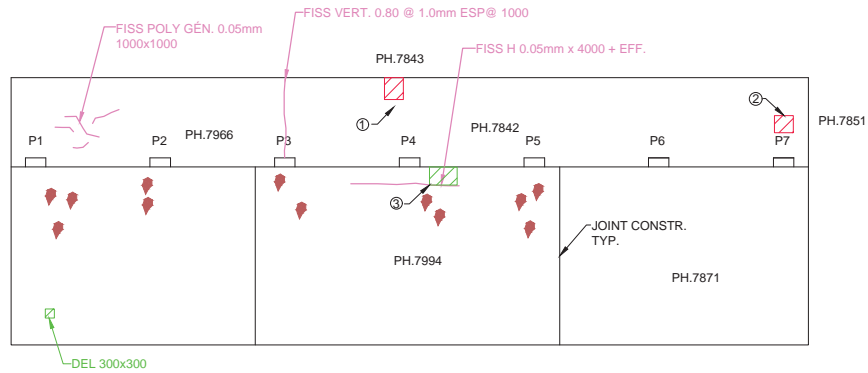
ÉLÉVATION

1. ÉCLATEMENT 100X100 ET ARMATURE VISIBLE CORRODÉE.
2. ÉCLATEMENT 200X200 ET ARMATURE VISIBLE CORRODÉE.
3. DÉLAMINAGE 500X500
