**Pont Champlain, Services de consultant, Inspections annuelles
des sections 5, 6 et 7 et services d'assistance
pour inspections sur demande (2015-2018) – Contrat 62450**

**Rapport d'inspection 2017 – Volume 2 : Inspection annuelle
de la section 6 – Version finale**

N/Réf : P-159000038 | M04024A | MTR-00229620

Le 10 janvier 2018

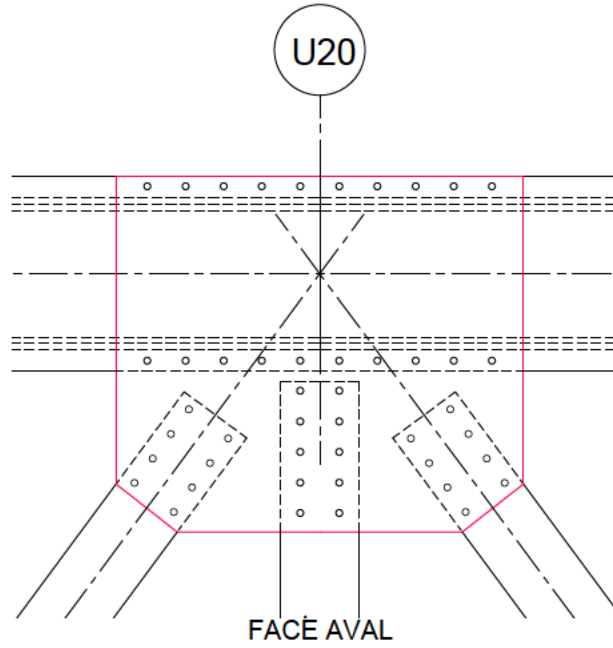
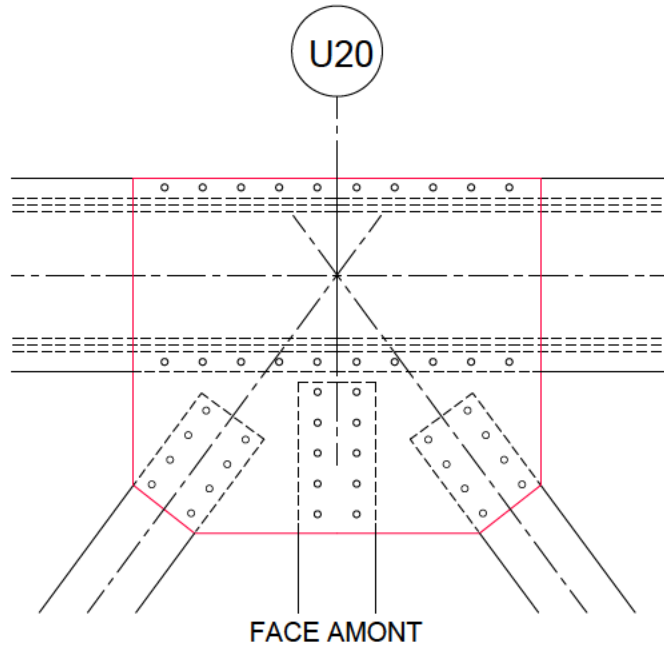
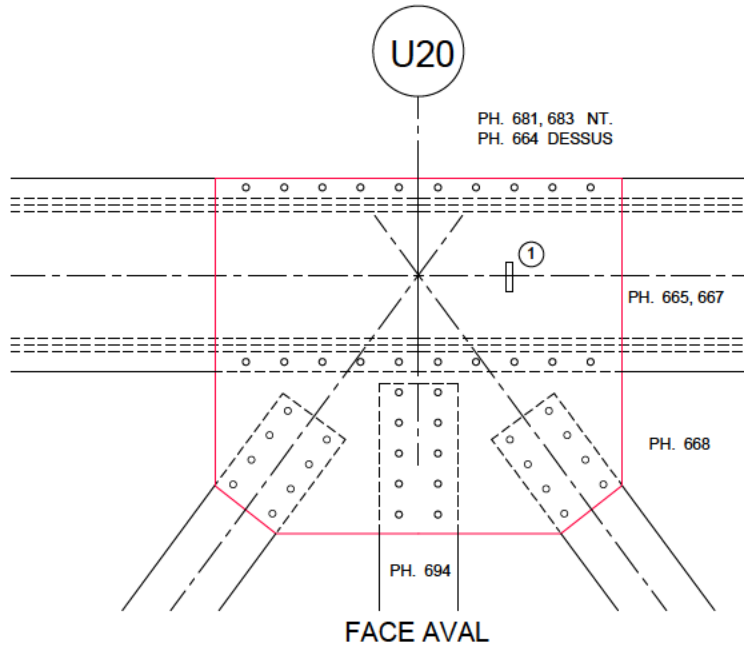
Section: SECTION 6	
Date: 2017-07-18	Localisation: 0.5W- 0 (FERME AMONT)	
		Élément: GOUSSET - U20

RÉFÉRENCE	COMMENTAIRE
1	DEF PAR CORR., 230mm Long. x 5mm ép. ±0.5m PDS 5%

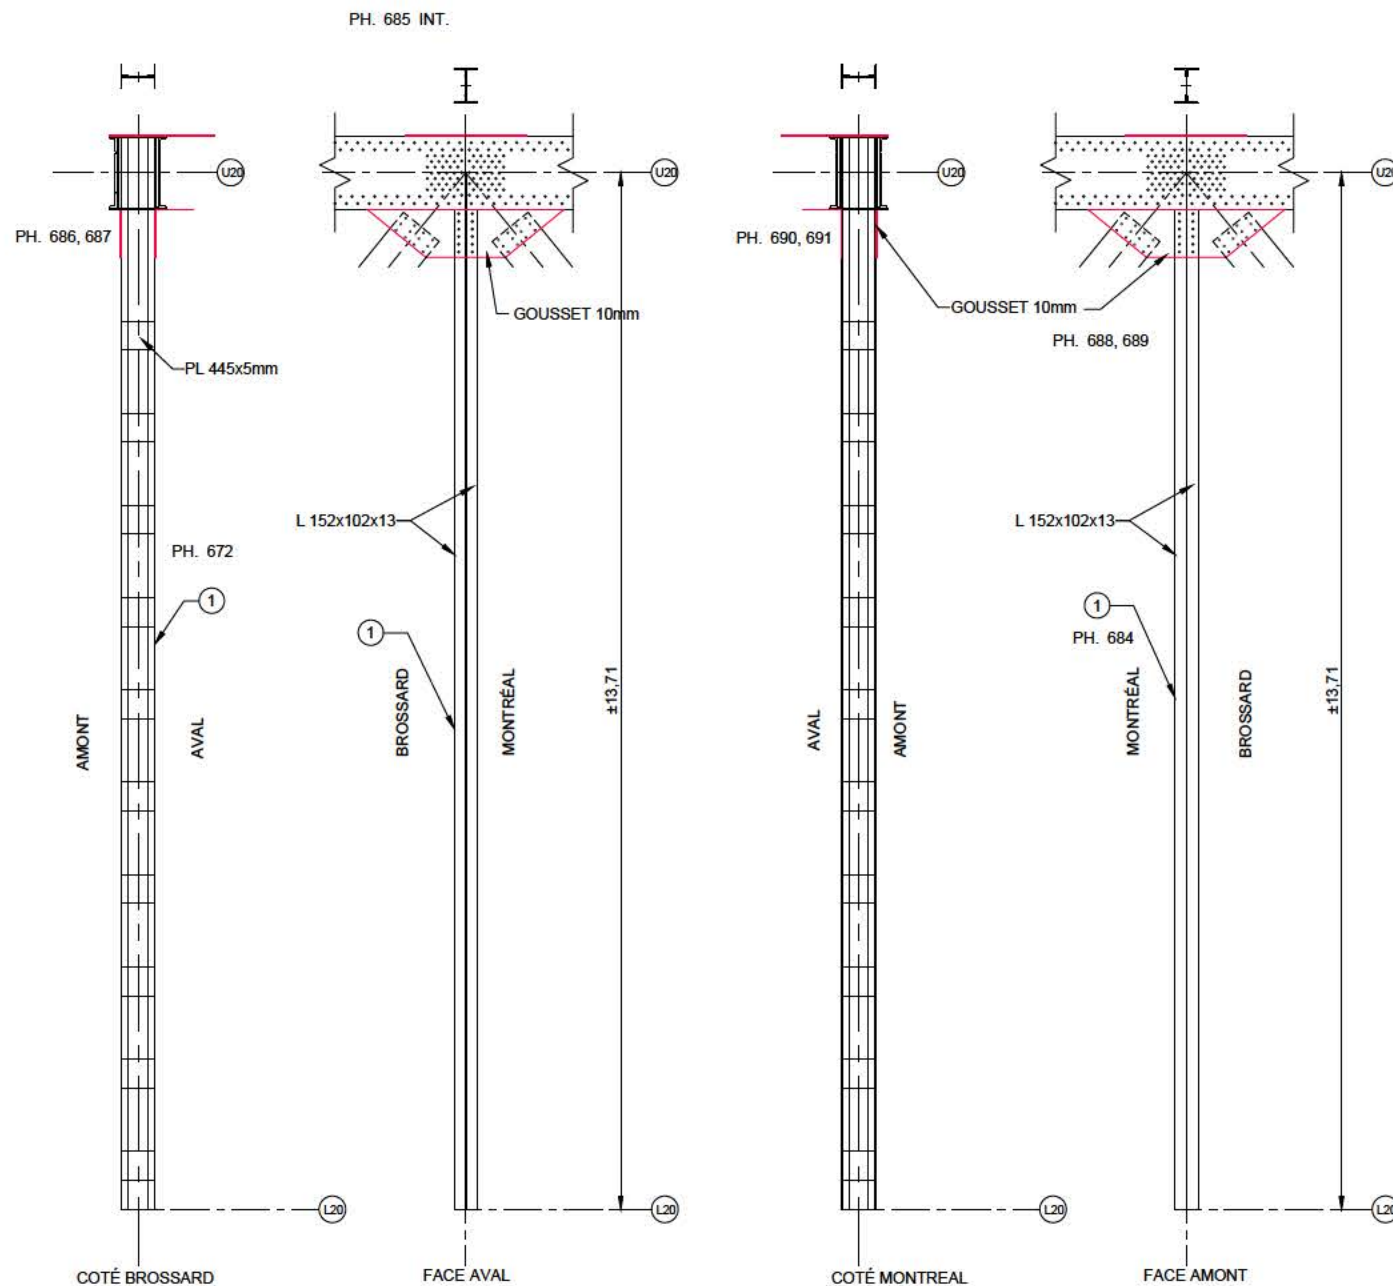
Élément: MEMBRURES L19-U20

RÉFÉRENCE	COMMENTAIRE
1	ABSENCE REV. BOULONS @4.80m DE L'ASS. SUP

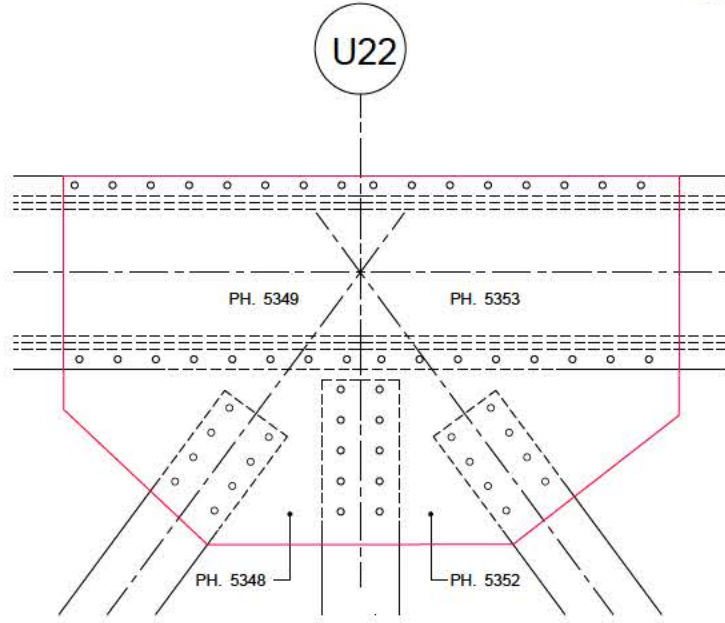
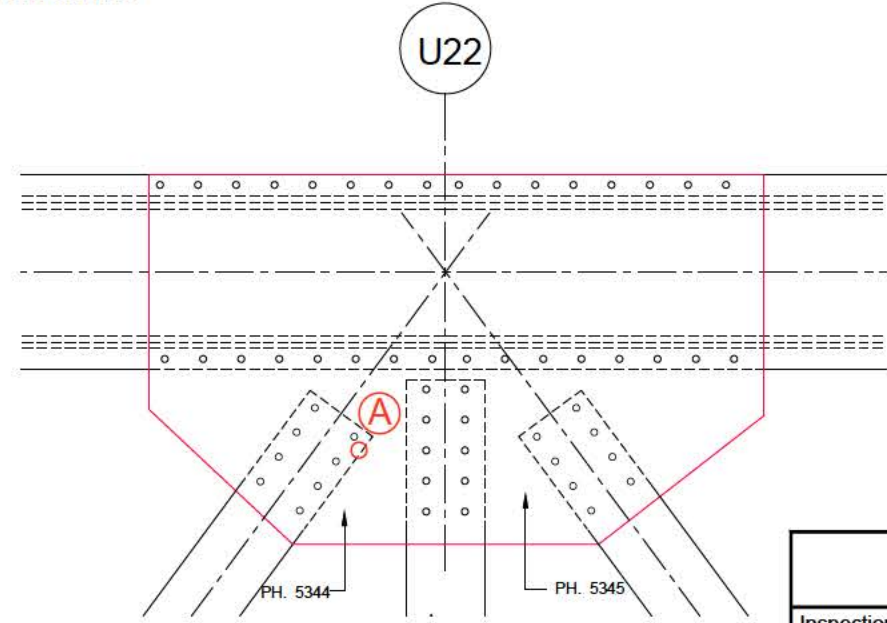
FERME AVAL
GOUSSET AVAL

RÉFÉRENCE	COMMENTAIRE
A	DÉFAUT DE FORRAGE D'UN TROU 24Ø x7mm PROF.

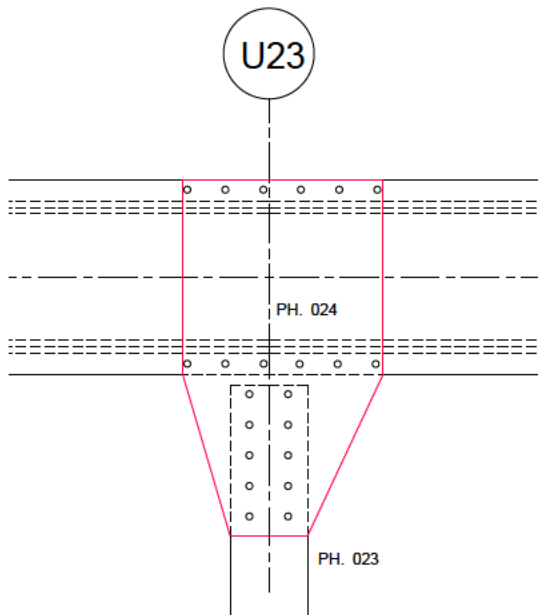
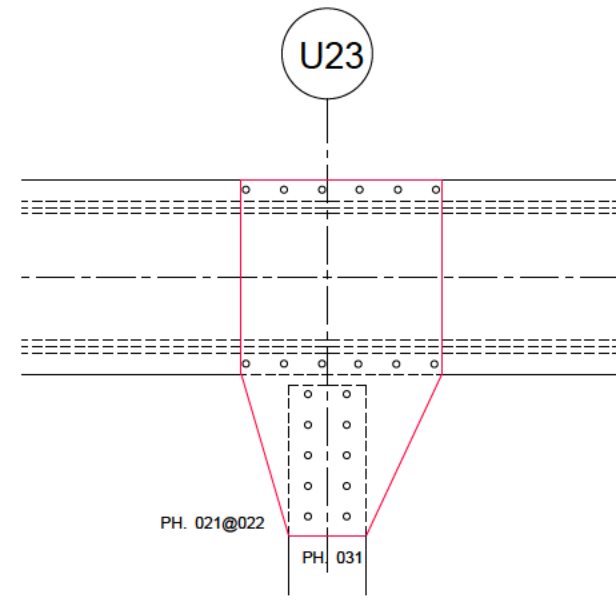
FERME AVAL
GOUSSET AMONT

RÉFÉRENCE	COMMENTAIRE
-	CORROSION MOYEN LOCALISÉE

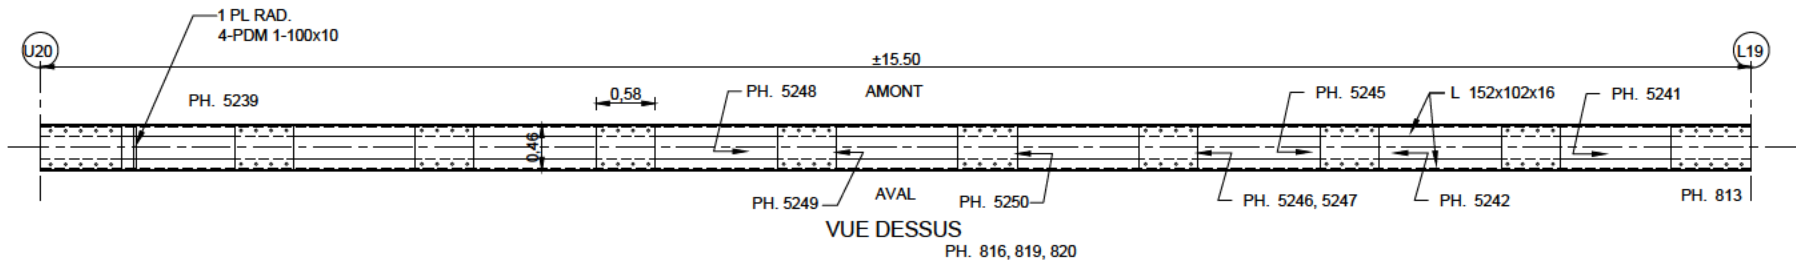
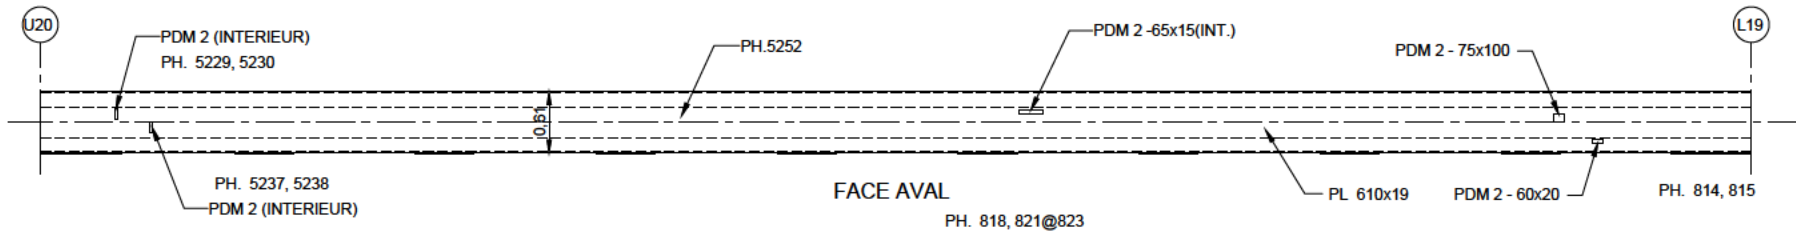
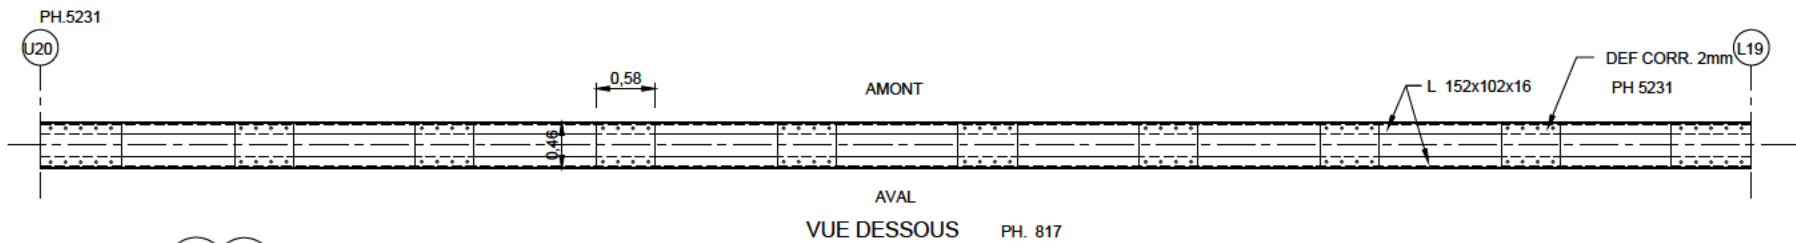
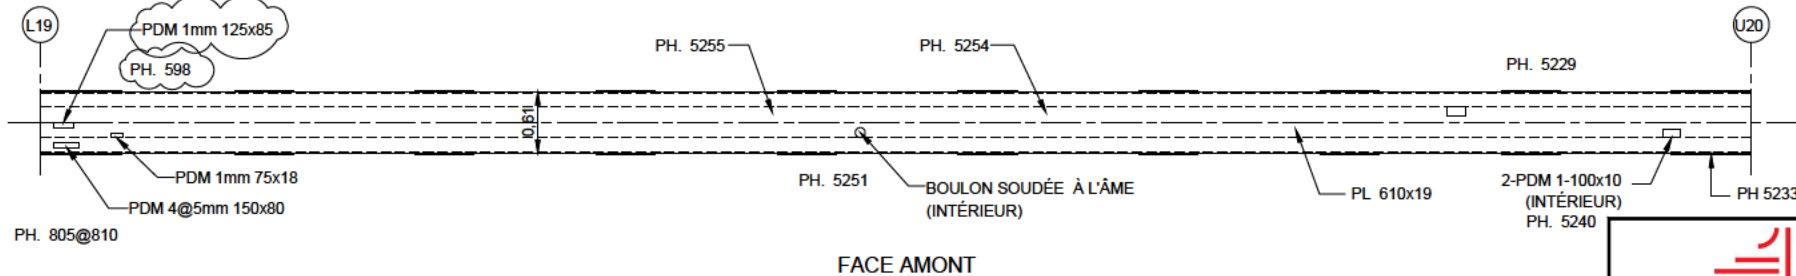
COUPE- MEMBRURES L19-U20

RÉFÉRENCE	COMMENTAIRE
-	DÉFAUT CORR. 5mm DES PL D'ÂME
	PDM 2 LOCALISÉES À PLUSIEURS ENDROIT

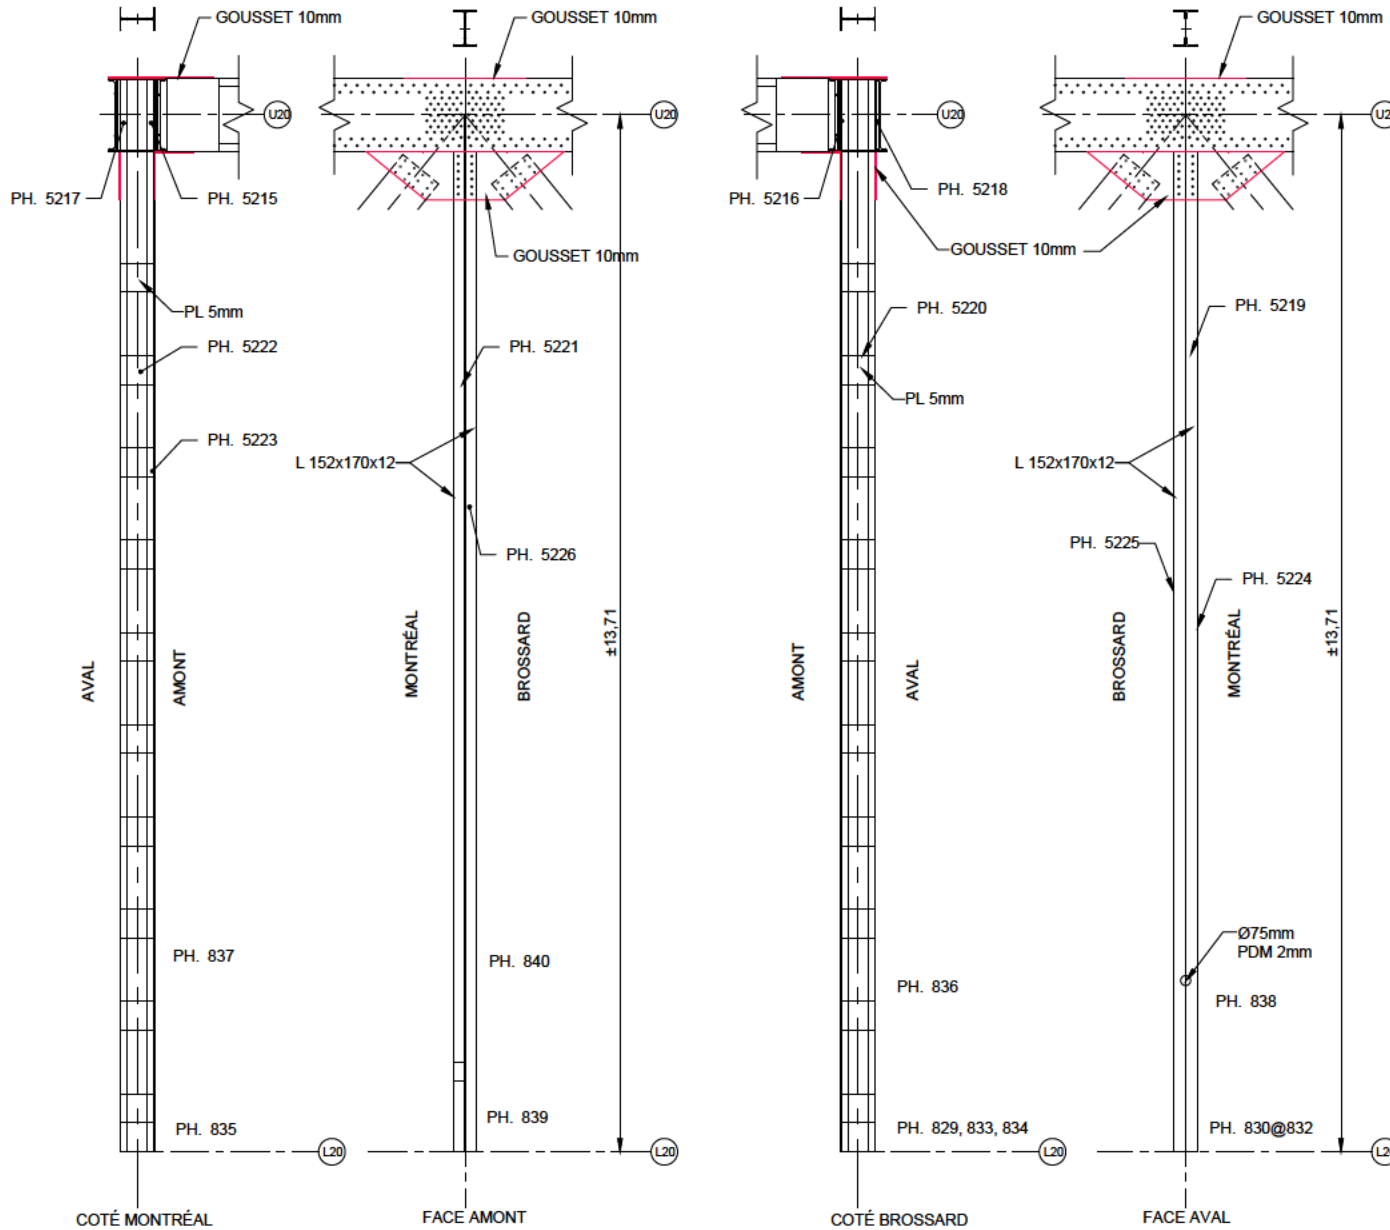
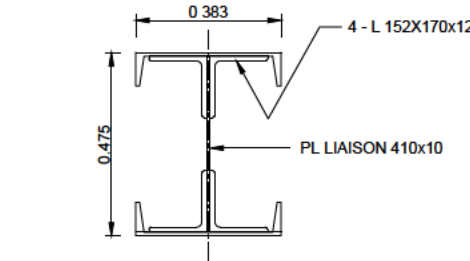
COUPE- MEMBRURES L20-U20

RÉFÉRENCE	COMMENTAIRE
-	CORR. MOY.@LEG. SUR 2m HAUT

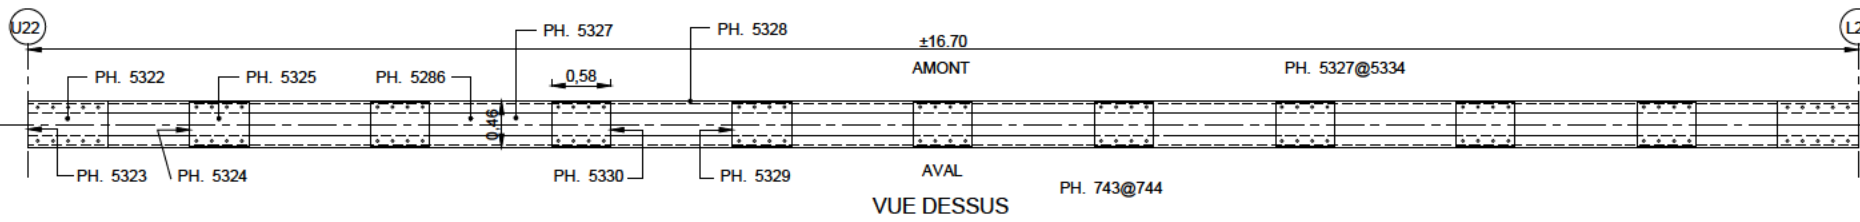
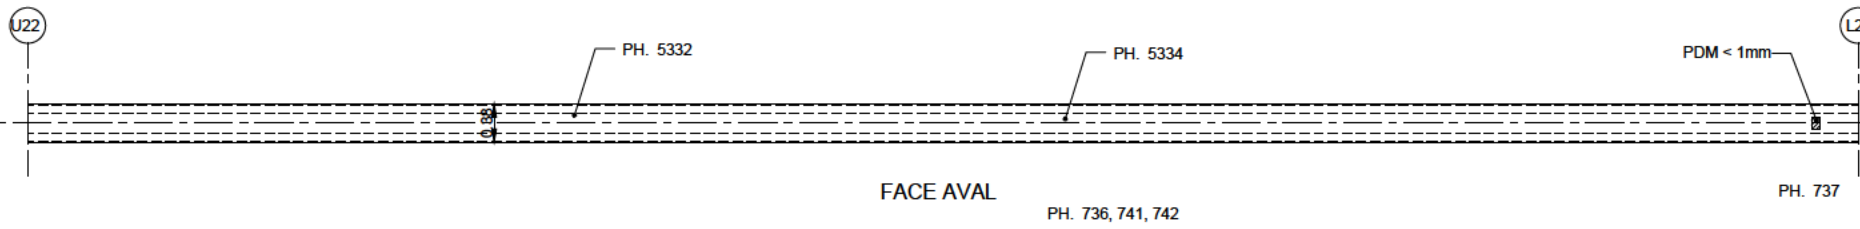
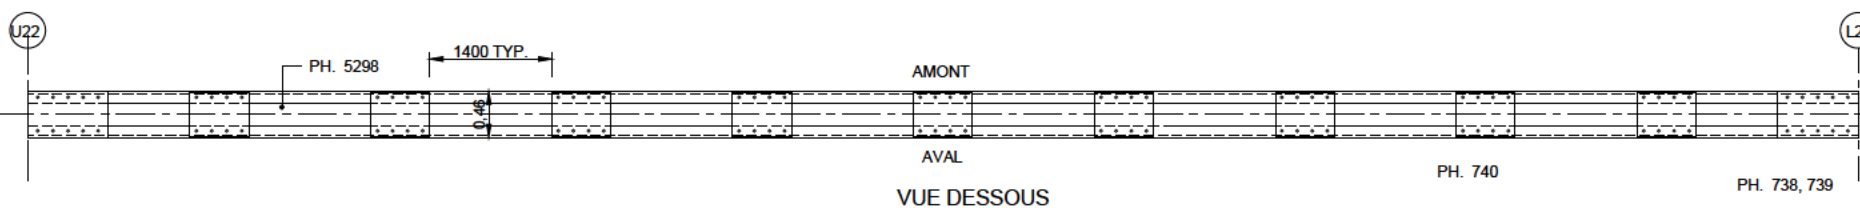
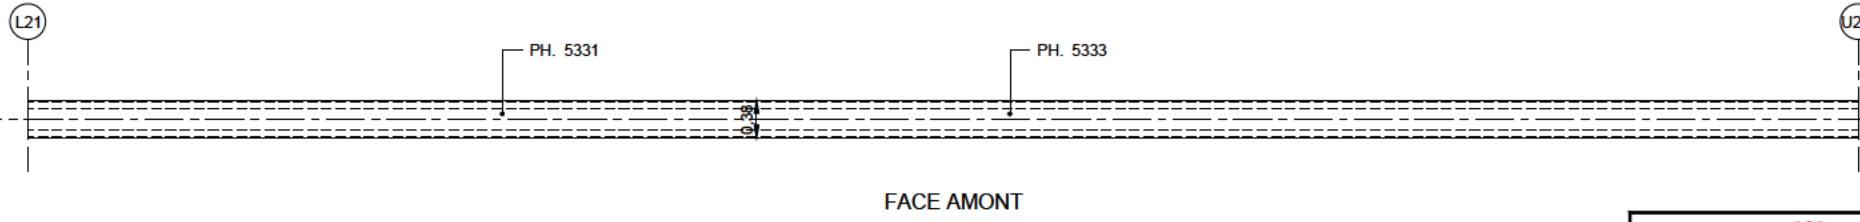
RÉFÉRENCE	COMMENTA RE
-	CORR. MOY.

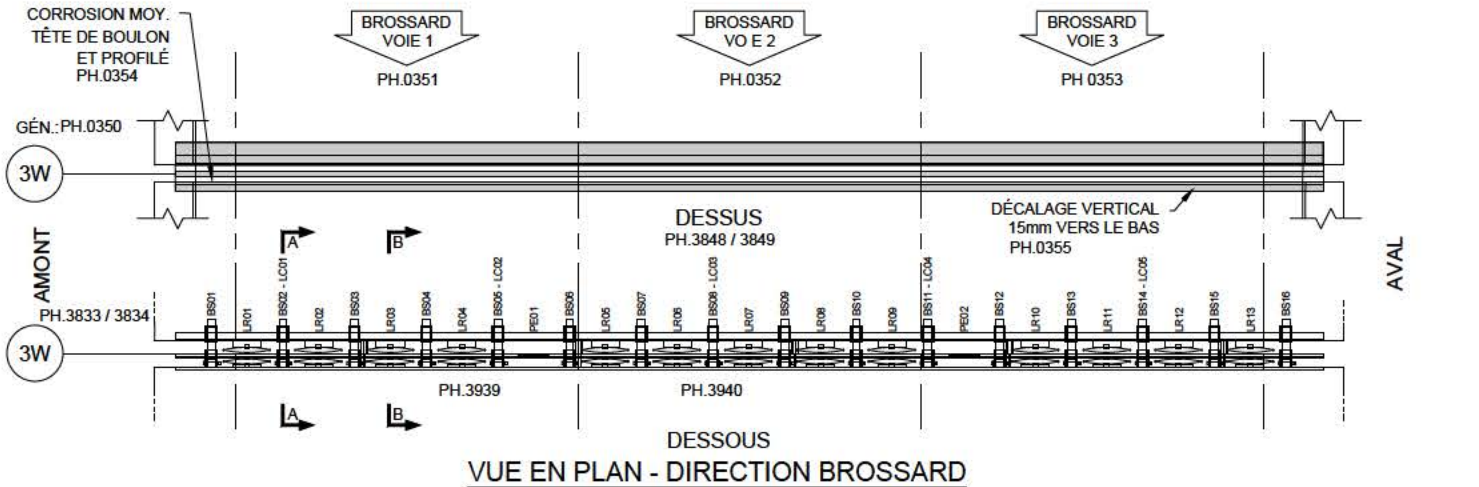
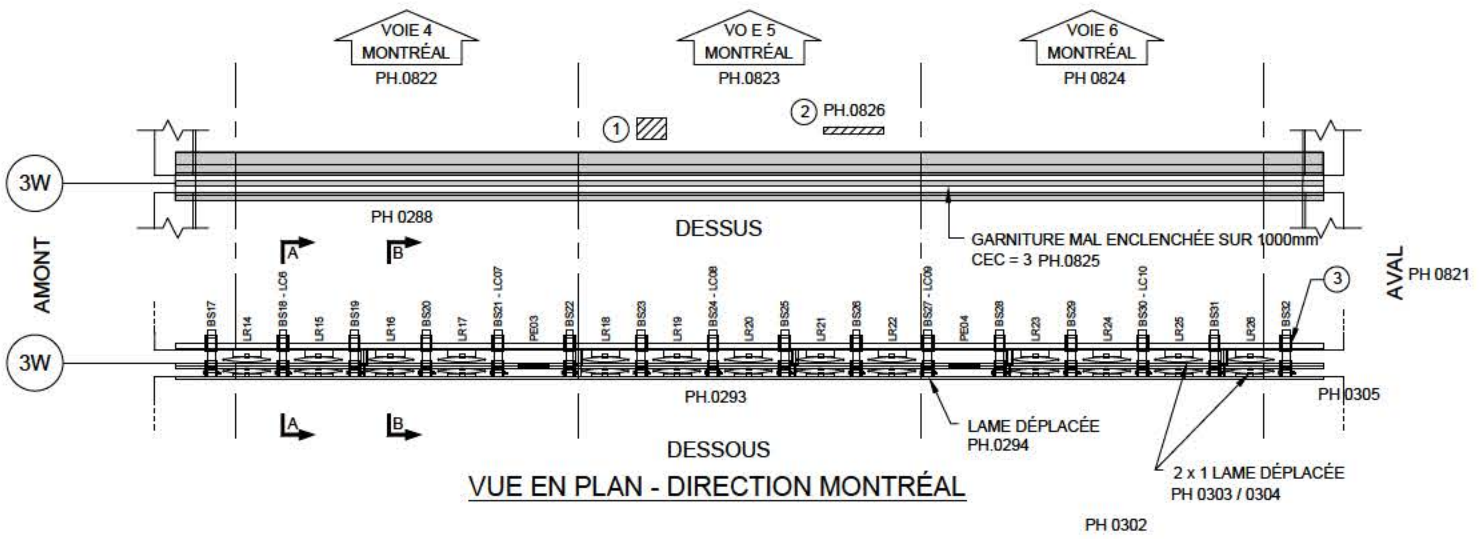
LAME DE RESSORT :
4 LAMES MANQUANTES, 5 LAMES DÉPLACÉES
CORROSION LÉGÈRE À MOYENNE

EXTRÉMITÉ DE DALLE
DÉLAMINAGE ET ÉCLATEMENT AVEC ARMATURE VISIBLE CORRODÉE SUR 0.5m²

- VIDE SOUS LE PROFILÉ
- PLAQUE AVEC ENCOCHE
- DÉCOLL. 2000 x 500 PH.0374
- NID-DE-POULE 300 x 150 x 40mm PROF. + DÉCOLL. 1200 x 500 PH.0375
- GARNITURE NON ÉTANCHE ET ÉCLATEMENT TR. IMP. (CEC=1) PH.0045@0047
- DEL + ECL + AVC >30% 2000 x 200 (1% D) PH.0072 / 0073
- FUITE AVEC ÉCOULEMENT SUR LA STRUCTURE EN AC ER PH.0351
- GARNITURE DÉCHIRÉE (5% C - CEC=3) PH.0373
- ECL + AVC 2000 x 300 PH.0350 / 0355
- ECL + DEL + AVC 1000 x 150 PH.0339
- ECL + DEL + AVC 500 x 150
- SECTION ARRACHÉE PH.0837

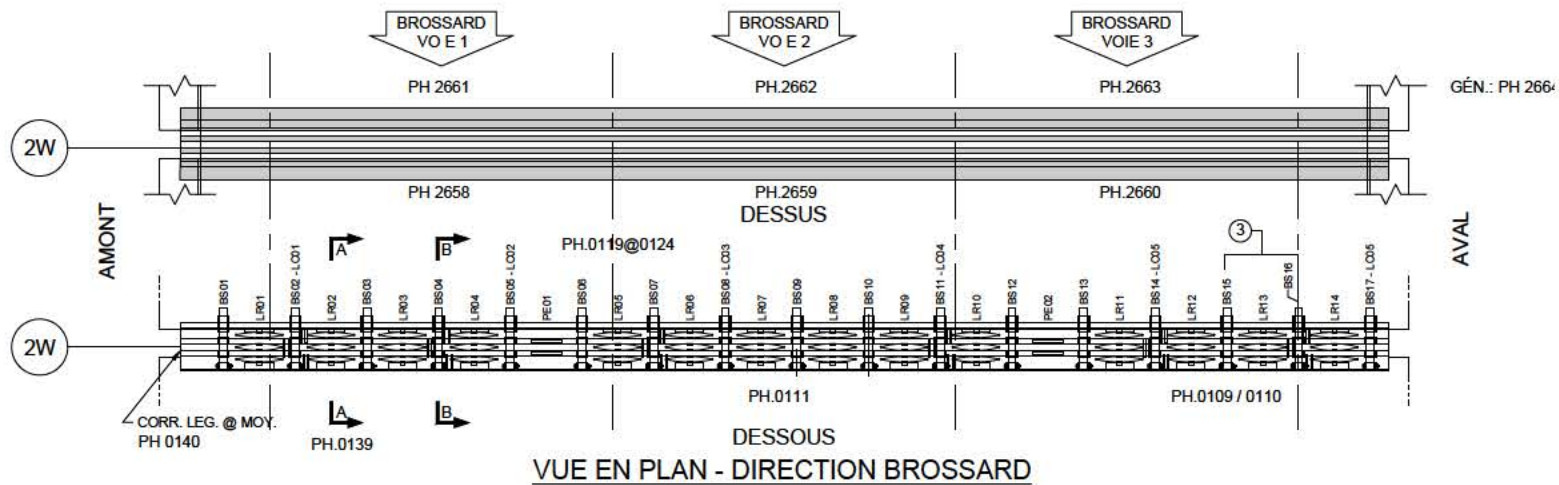
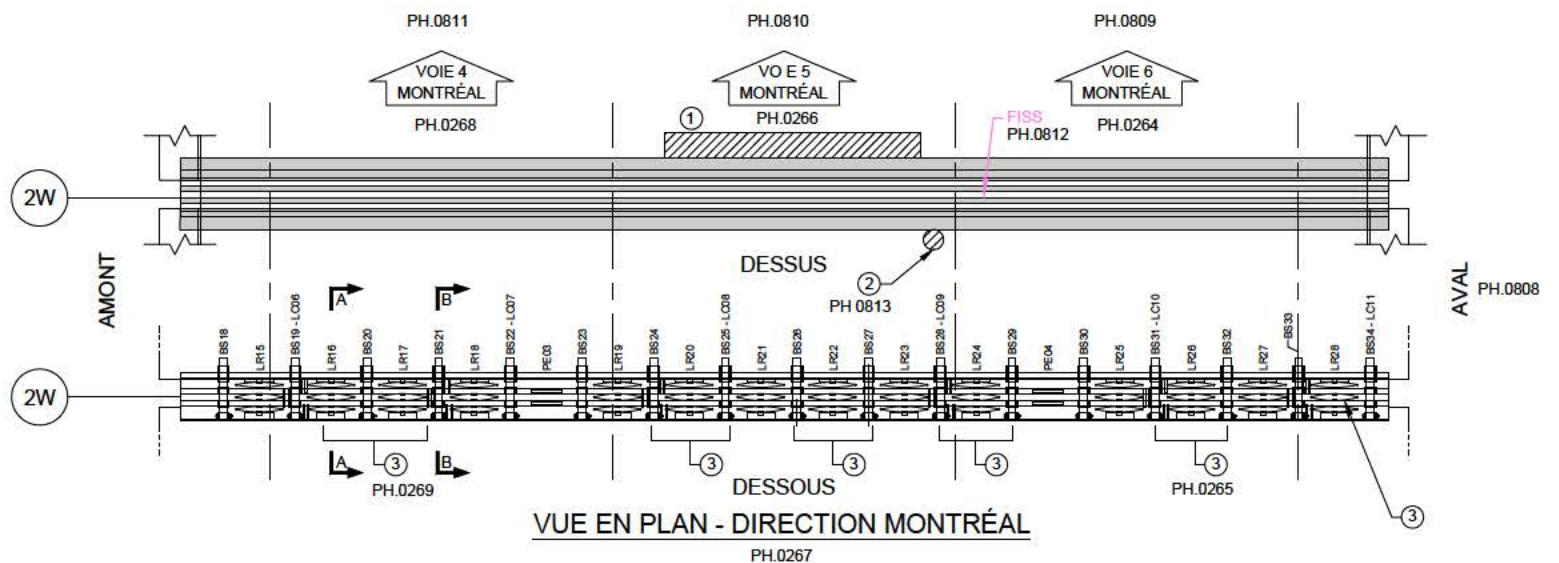
LAME DE RESSORT :
CORROSION LÉGÈRE À MOYENNE
DÉFORMATION OU DÉPLACEMENT (4/10) DANS LA VO E 6 CEC=3

GU DES :
CORROSION LÉGÈRE

BARRE DE SUPPORT :
CORROSION LÉGÈRE

- NID-DE-POULE LÉGER 300x200
- TABLIER EN ACIER VISIBLE 600x75 35mm PROF.
- FUITE AVEC ÉCOULEMENT SUR STRUCTURE EN ACIER ET PILE (CEC = 2)

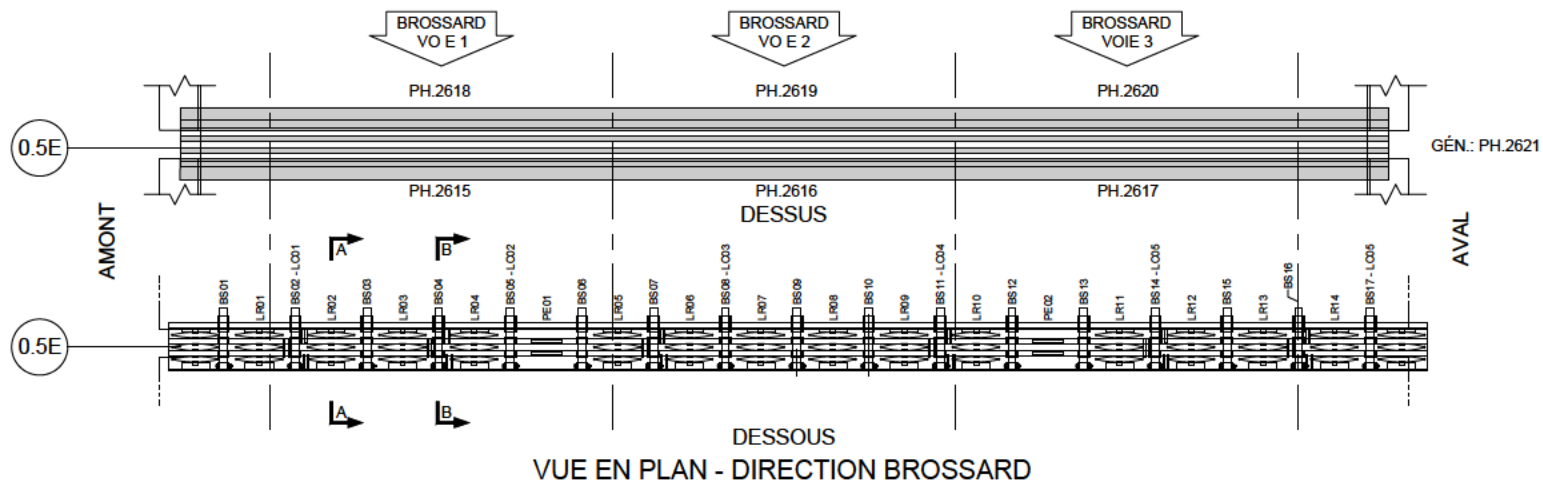
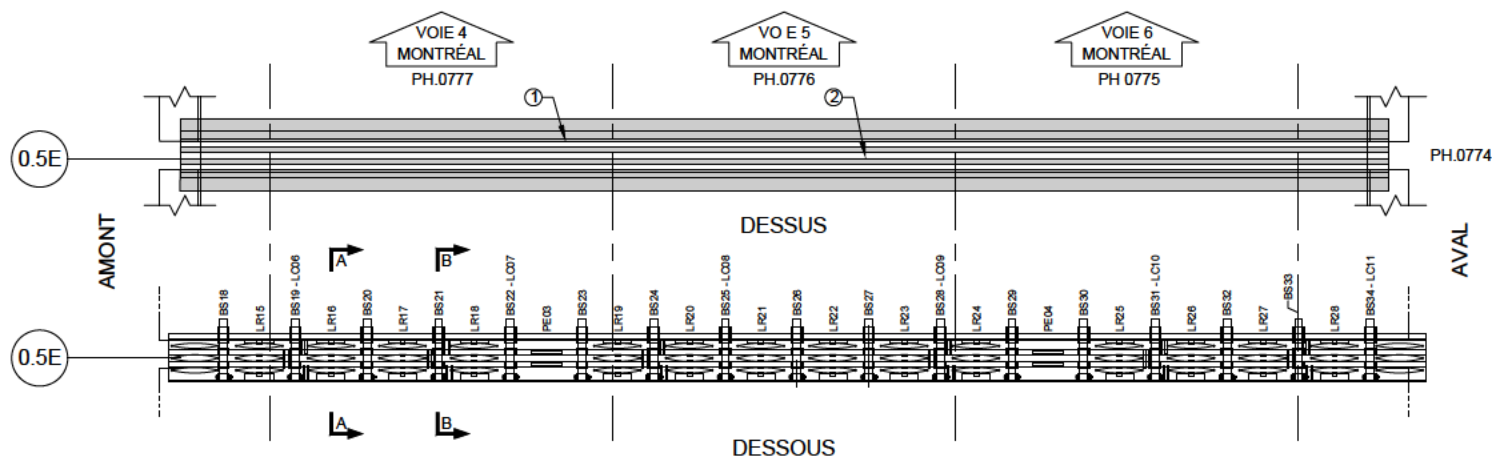
PROFILÉS :
CORROSION LÉGÈRE

LAME DE RESSORT :
CORROSION LÉGÈRE À MOYENNE

DESSUS PROFILÉ: CORROSION 5% B D RECTION RIVE-SUD

- DÉCOLL. + AFF. 10mm
- NID-DE-POULE LÉG. 200 Ø
- LAMES DÉPLACÉES

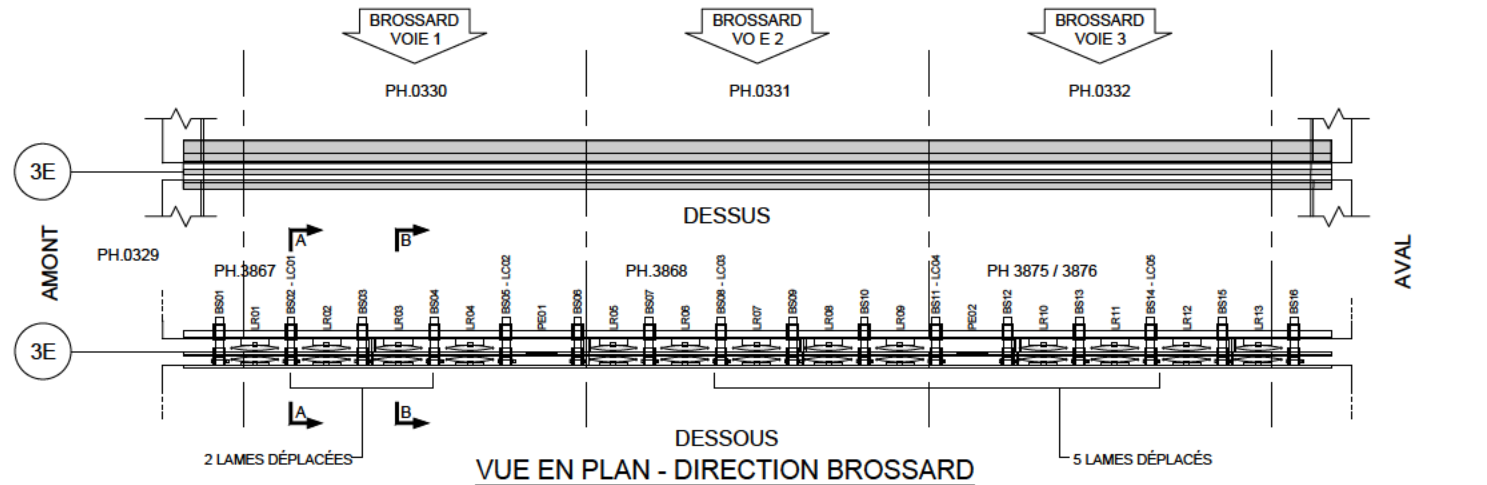
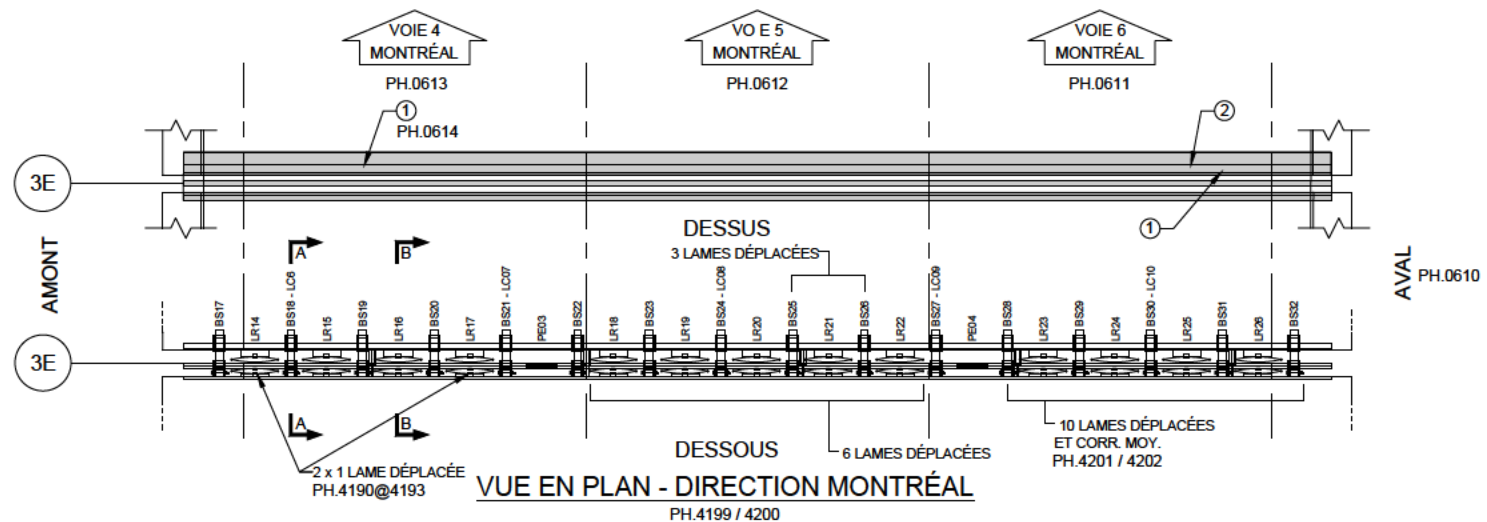
PROFILÉS :
CORROSION LÉGÈRE DES PROFILÉS D'ENCLÈCHEMENT
CORROSION LÉGÈRE DES PLAQUES DE CLOISON

CORROSION LÉGÈRE DES BOULONS TYP.

LAME DE RESSORT :
CORROSION MOYENNE

GU DES :
3. MANCHONS DÉPLACÉS, FISSURÉS ET CASSÉS

BARRE DE SUPPORT :
3 BARRES DE SUPPORT FISSURÉES ET POINÇONNÉES (VO ES 5 ET 6)

BARRE FISSURÉE
BS29
BS30

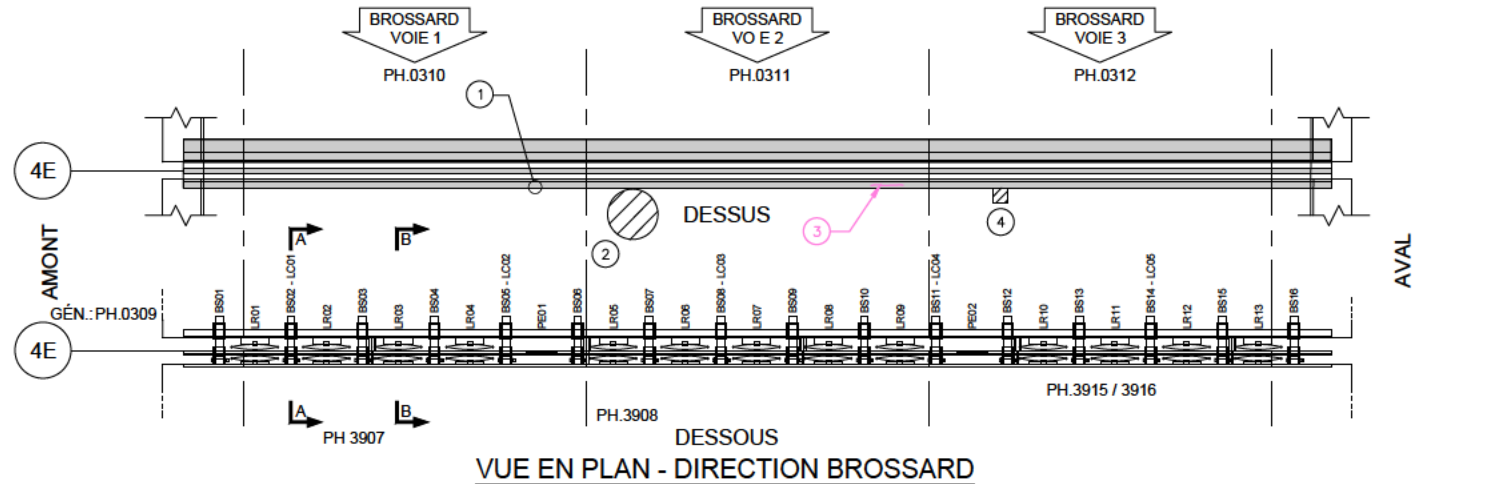
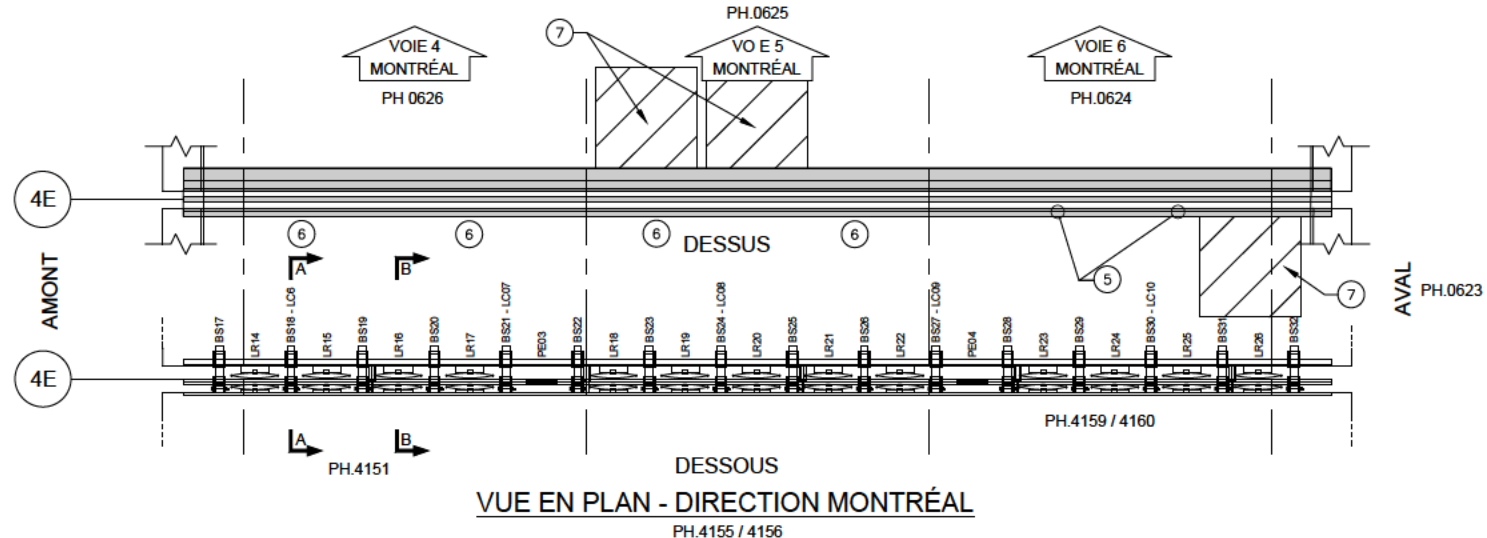
LAME DE RESSORT :
 CORROSION LÉGÈRE À MOYENNE
 2 LAMES DÉPLACÉES (VO ES 1)
 5 LAMES DÉPLACÉES (VOIES 2 ET 3)
 2 LAMES DÉPLACÉES (VO E 4)
 6 LAMES DÉPLACÉES (VOIES 5)
 10 LAMES DÉPLACÉES (VOIES 6)
 1 BOULON MANQUANT

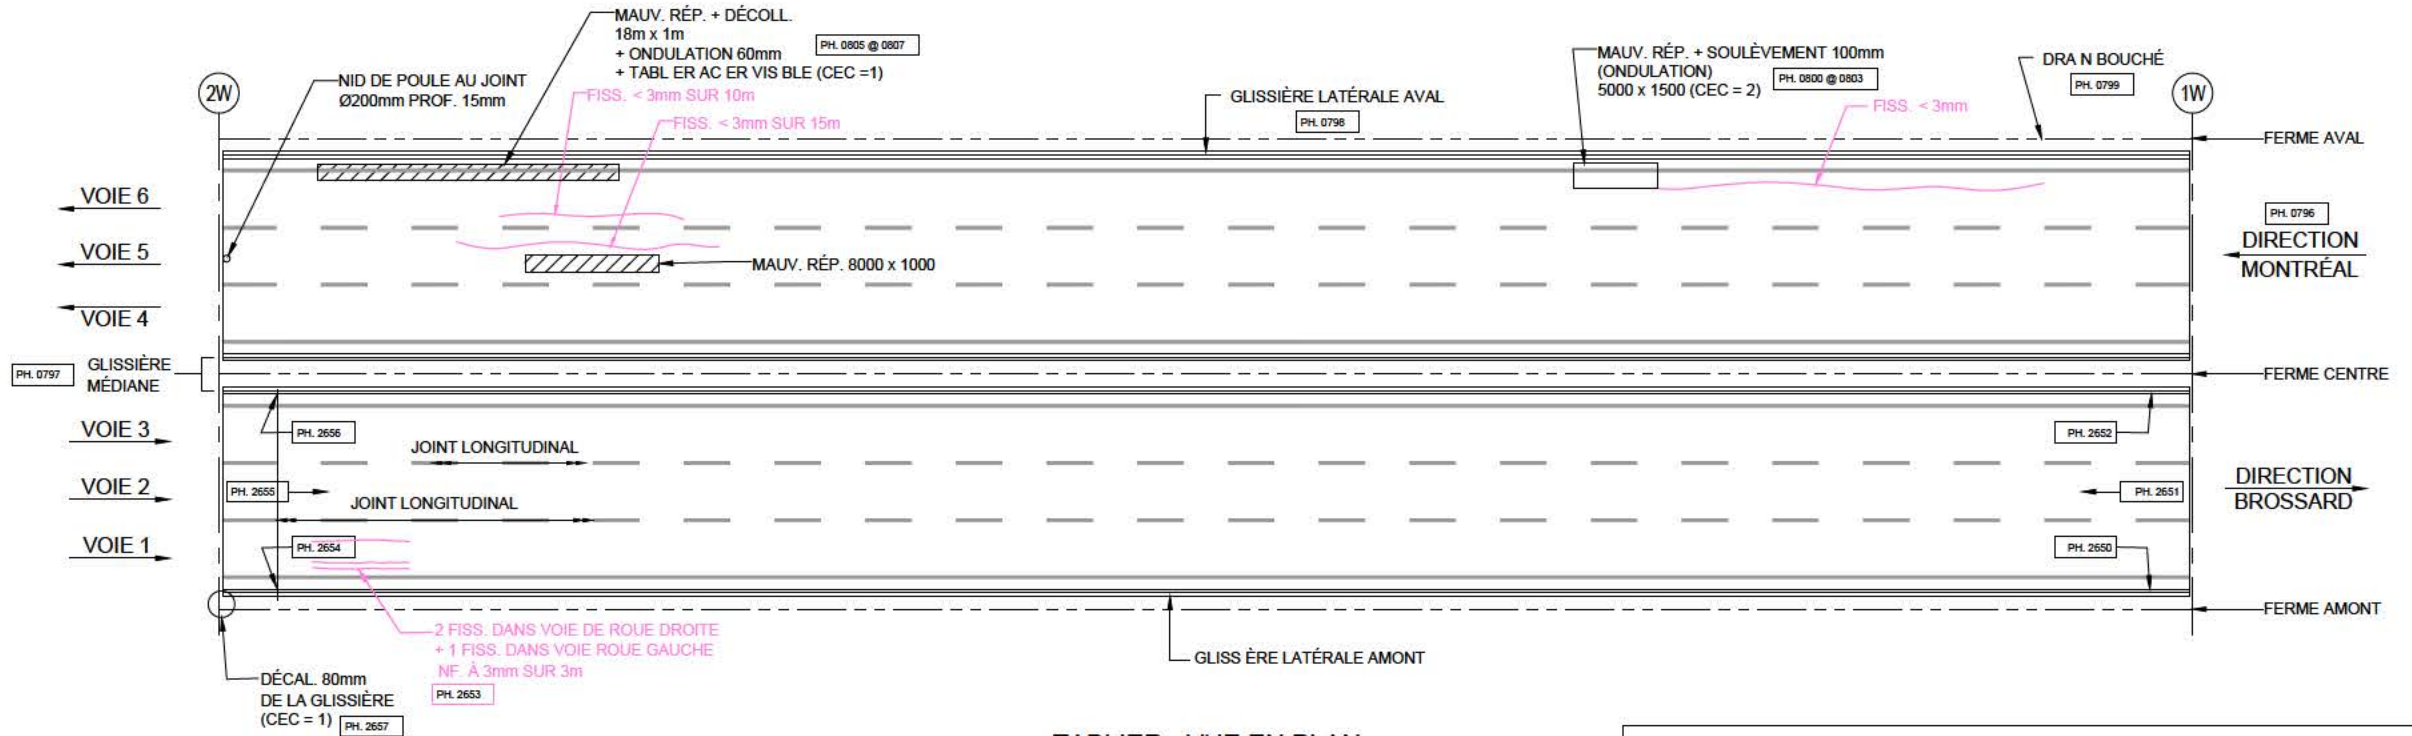
VOIE 1, 2, 3 : ORNIÉRAGE LÉGER

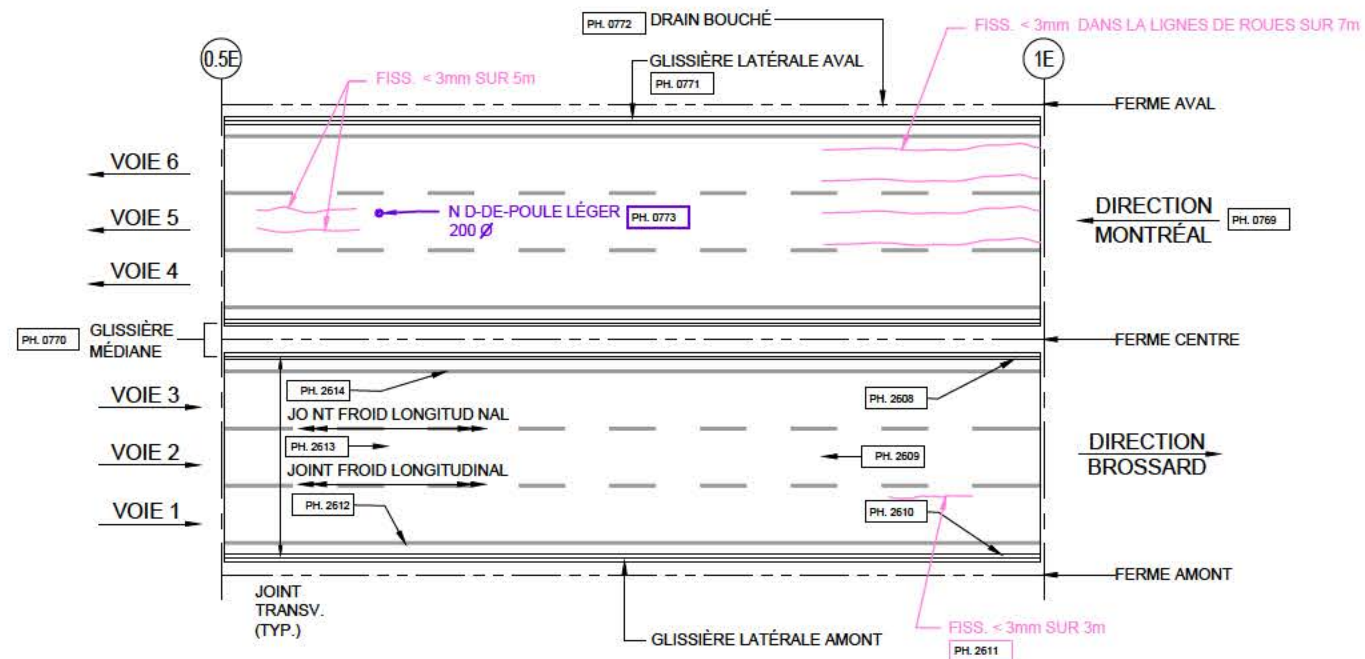
VOIE 1, 2, 3 : ORNIÉRAGE LÉGER

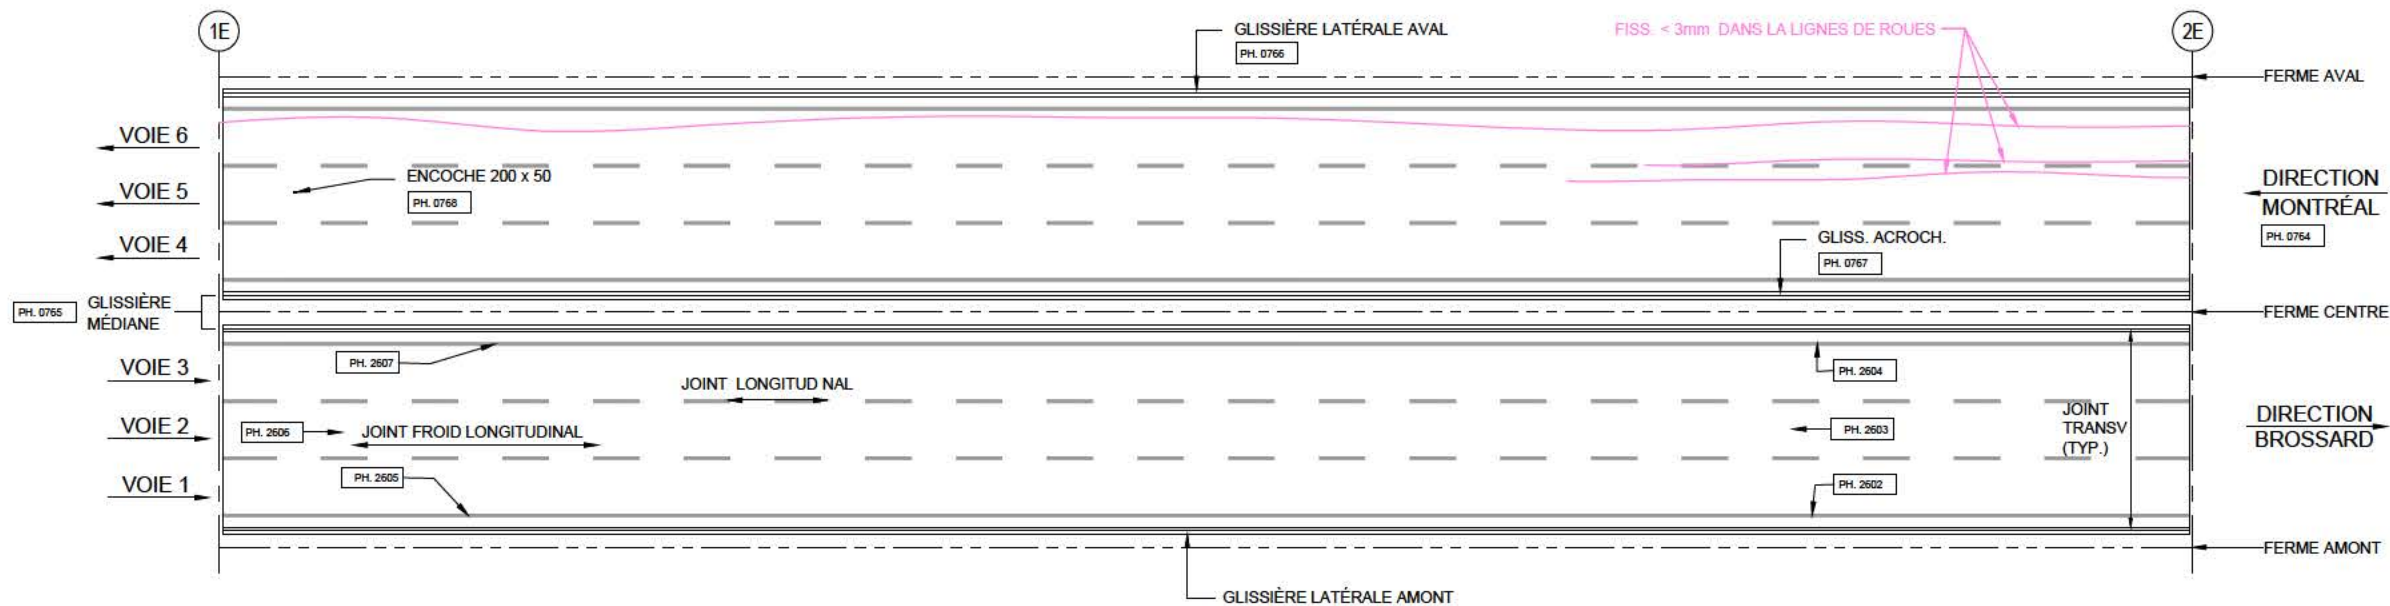
VOIE 1, 2, 3 : ORNIÉRAGE LÉGER
