**Pont Champlain, Services de consultant, Inspections annuelles
des sections 5, 6 et 7 et services d'assistance
pour inspections sur demande (2015-2018) – Contrat 62450**

**Rapport d'inspection 2017 – Volume 2 : Inspection annuelle
de la section 6 – Version finale**

N/Réf : P-159000038 | M04024A | MTR-00229620

Le 10 janvier 2018

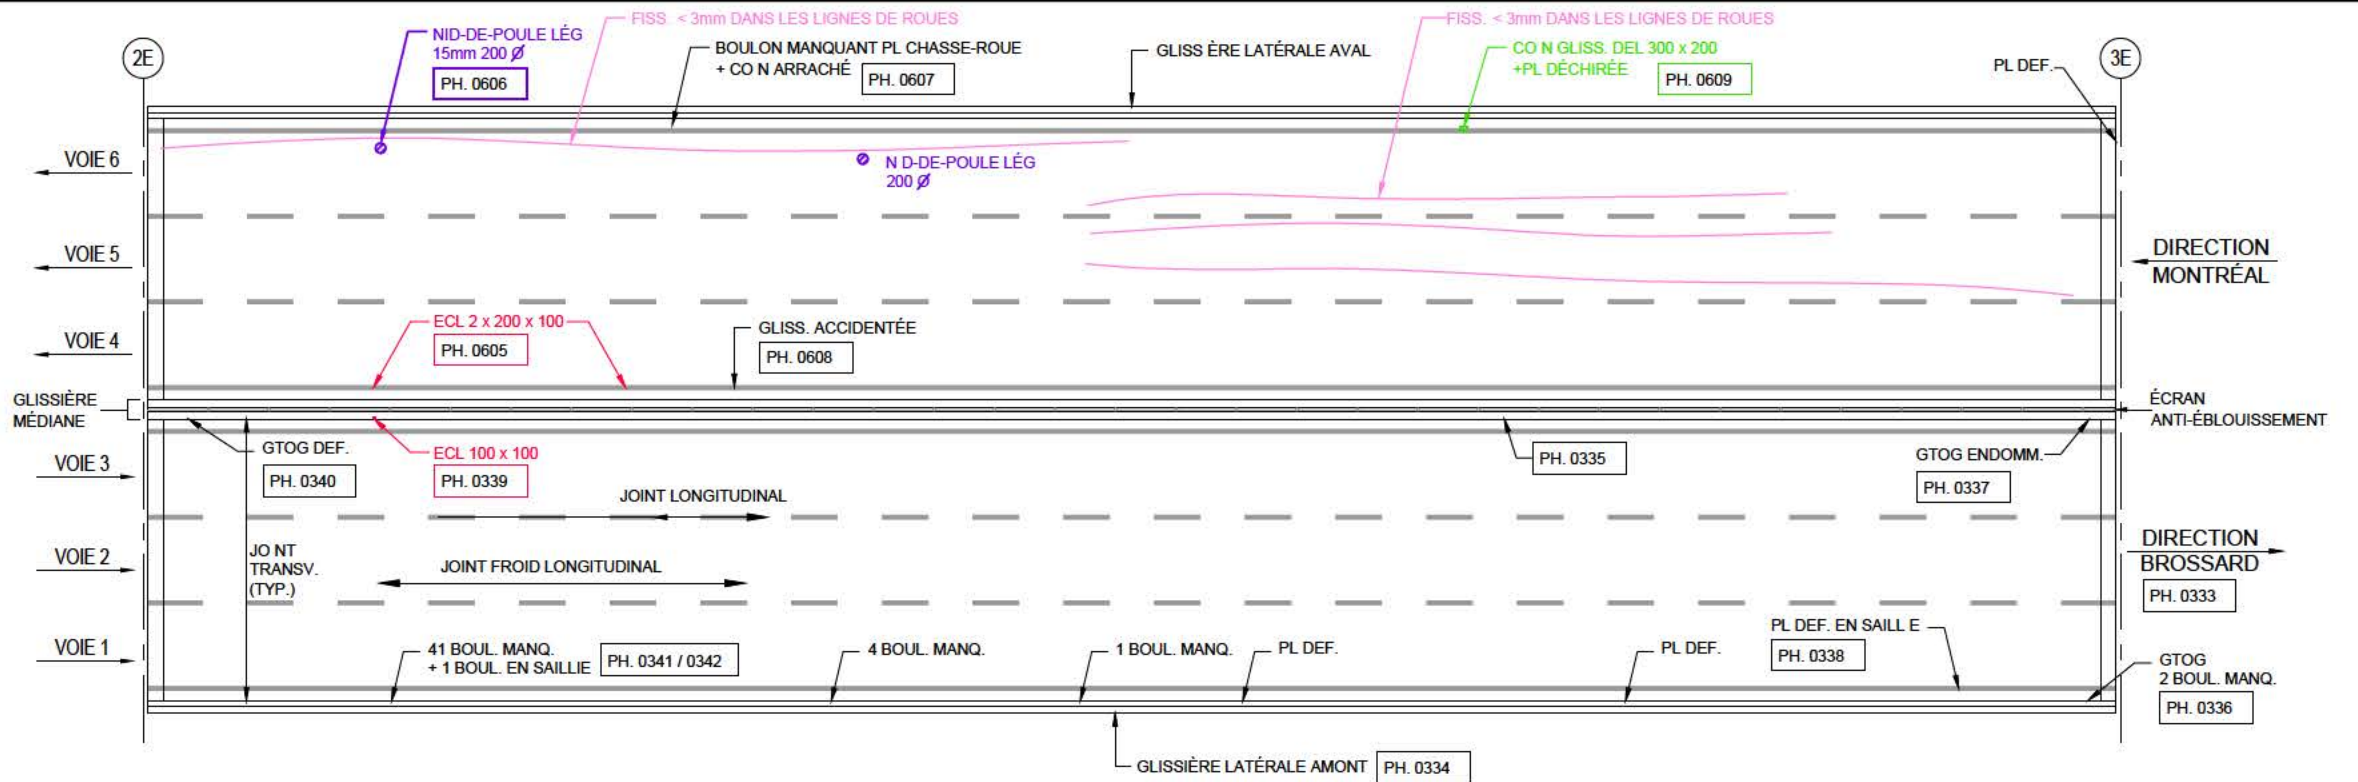
SURFACE DE ROULEMENT AVAL :
ORNÉRAGE LÉGER @ MOYEN (ENV RON 10mm)
FISSURE 5mm

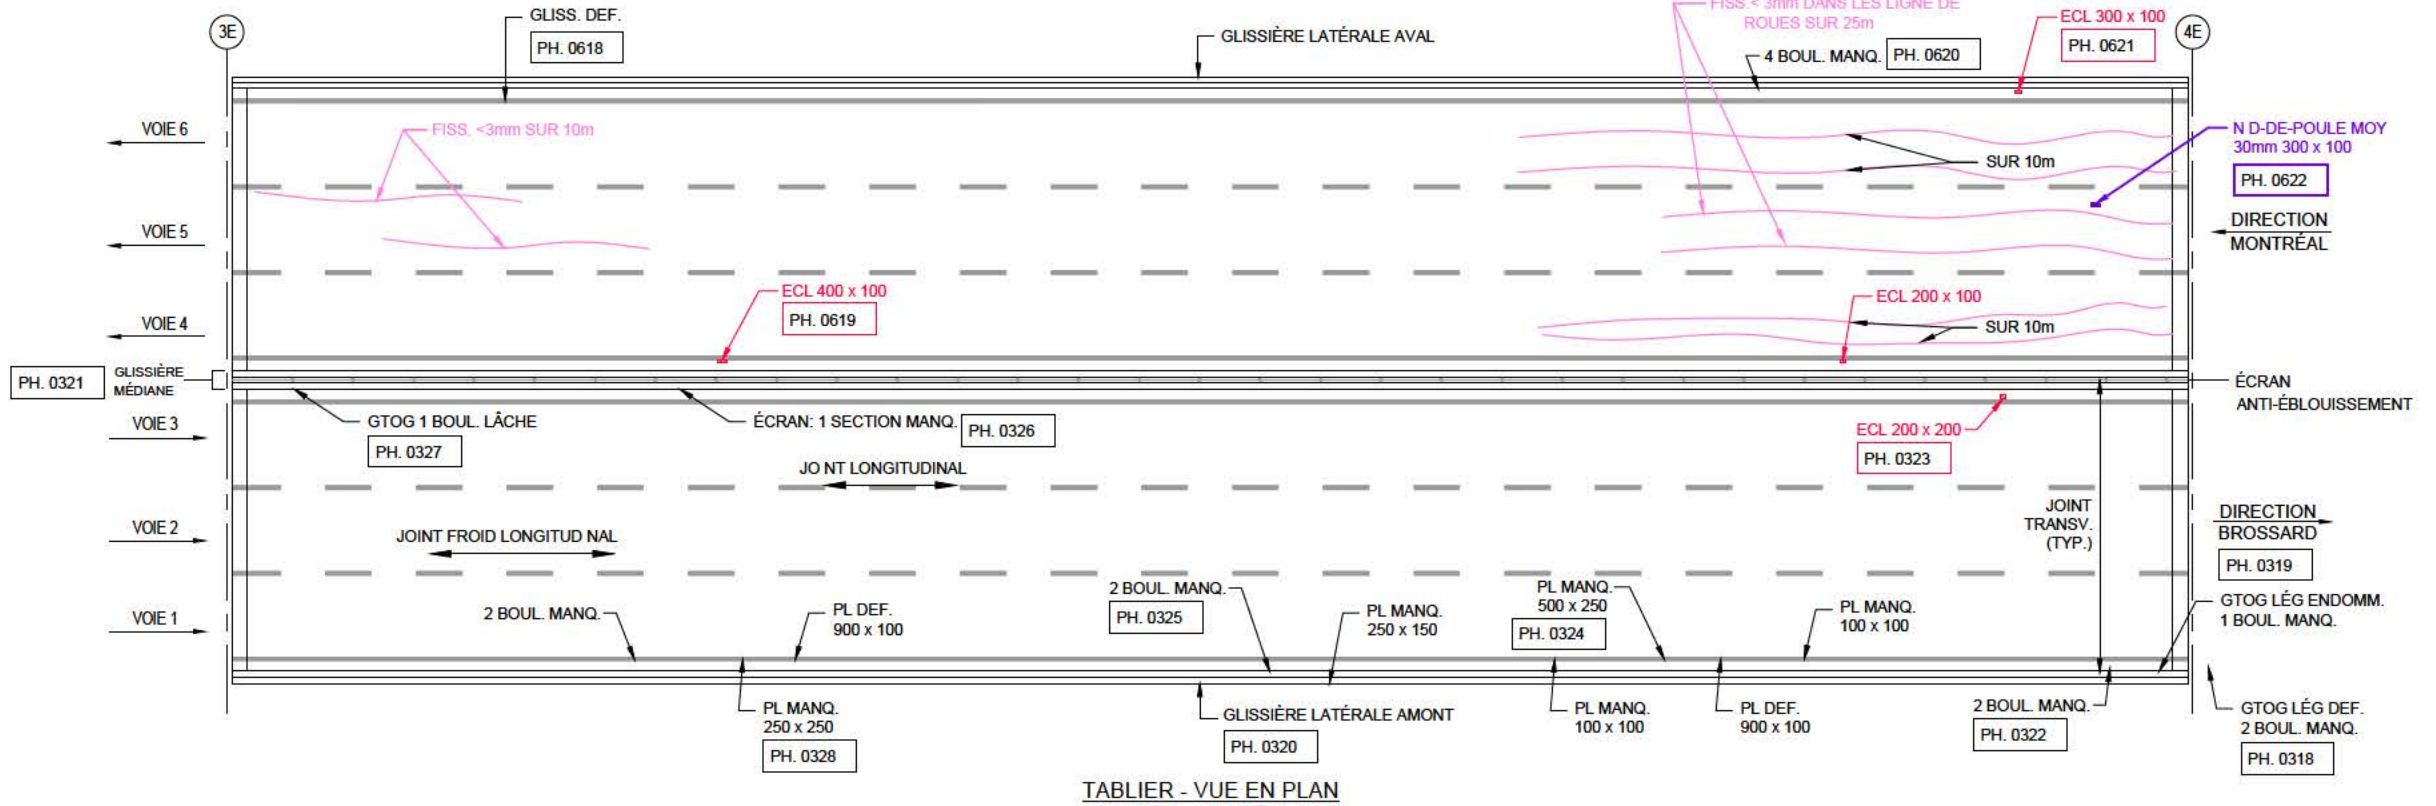
SURFACE DE ROULEMENT AVAL :
ORNÉRAGE LÉGER @ MOYEN
DÉSENROBAGE ET FISSURE 5mm

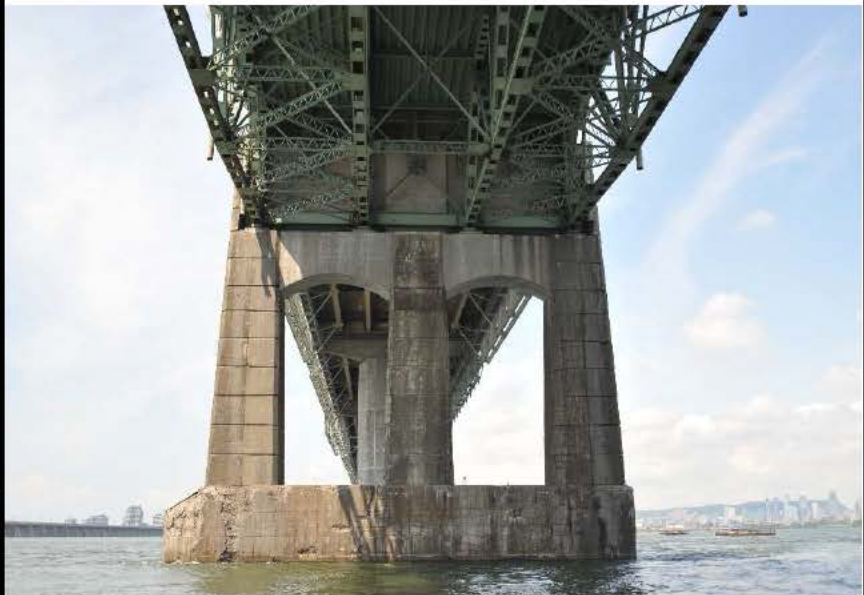
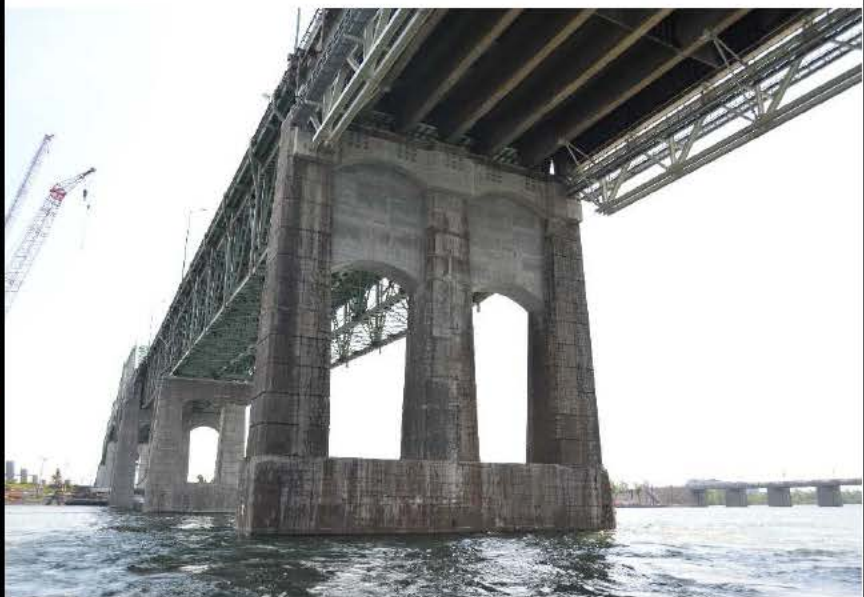
Identification		
Section :	Axe /Travée :	
6	4W	
Position :		
--		
Groupe d'élément :		
Unités de fondation		
Élément :		
Fût		
Localisation :		
--		
Cote CEC		Cote CEM
3		A B C D % 0 83 15 2 %
Remarque / Observation		
Fissures importantes et très importantes affectant la capacité de façon appréciable. Fissures polygonales et orthogonales généralisées avec efflorescence et traces de rouille La méthode d'inspection ne permet pas de valider les cotes.		
No photo:		20170711 4816
No recommandation(s):		Aucunerecruise
Identification		
Section :	Axe /Travée :	
6	4W	
Position :		
Centre		
Groupe d'élément :		
Unités de fondation		
Élément :		
Colonne & Banc		
Localisation :		
--		
Cote CEC		Cote CEM
4		A B C D % 0 98 2 0 %
Remarque / Observation		
Vue générale		
No photo:		20170711 4818
No recommandation(s):

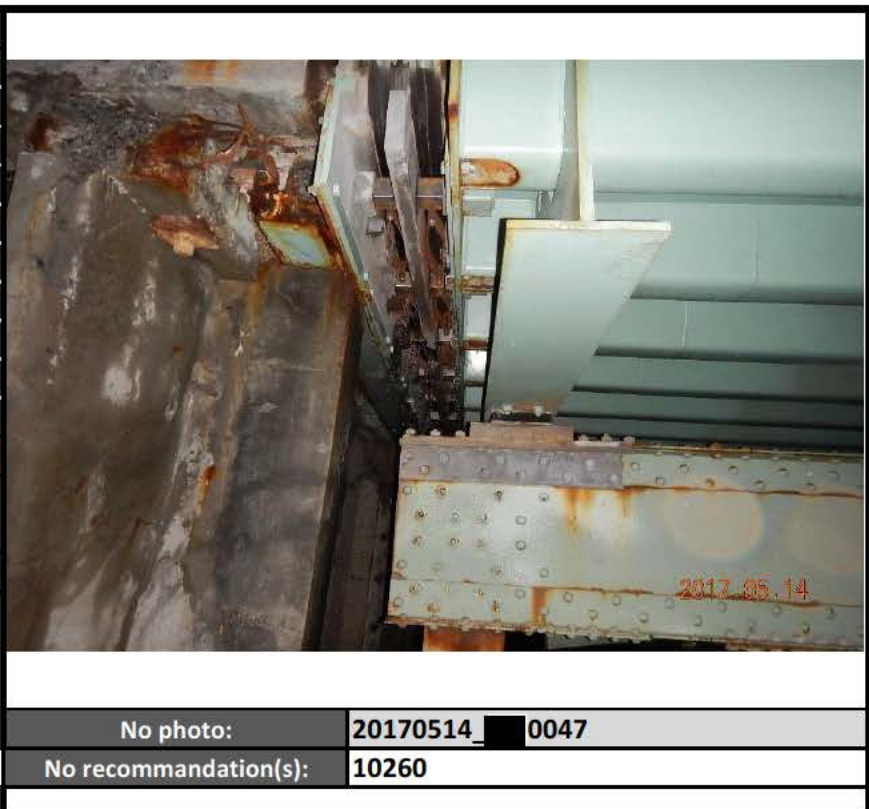
Identification		
Section :	Axe / Travée :	
6	4W	
Position :		
--		
Groupe d'élément :		
Joint de dilatation		
Élément :		
Garniture de joint		
Localisation :		
--		
Cote CEC		Cote CEM
1		A B C D % 95 0 5 0 %
Remarque / Observation		
Garniture mal enclenchée dans la voie 1 affectant l'étanchéité du joint de façon très importante. Écoulements sur la structure d'acier à la voie 6. .		
No photo:		20170514_0047
No recommandation(s):		10260

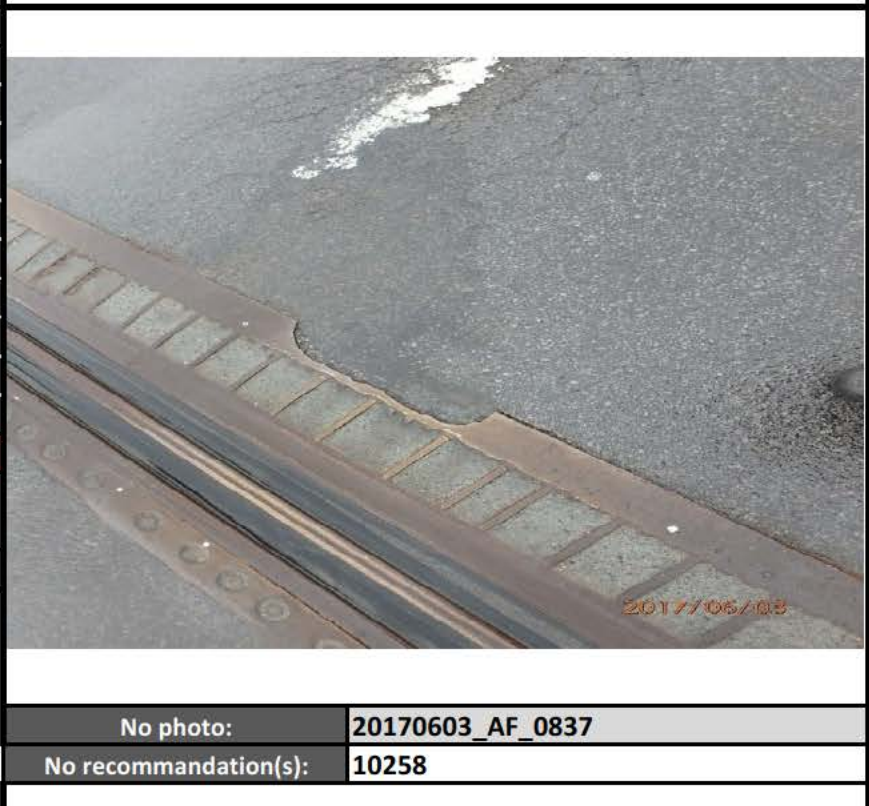
Identification		
Section :	Axe / Travée :	
6	4W	
Position :		
--		
Groupe d'élément :		
Joint de dilatation		
Élément :		
Profilé		
Localisation :		
--		
Cote CEC		Cote CEM
4		A B C D % 90 0 9 1 %
Remarque / Observation		
Section du profilé arrachée dans la voie 6. Vide sous le profilé. Décalage vertical léger dans le sens du trafic Plaque d'acier endommagée et coupée dans la voie 6 Désagrégation de l'épaulement jusqu'à 10mm.		
No photo:		20170603_AF_0837
No recommandation(s):		10258

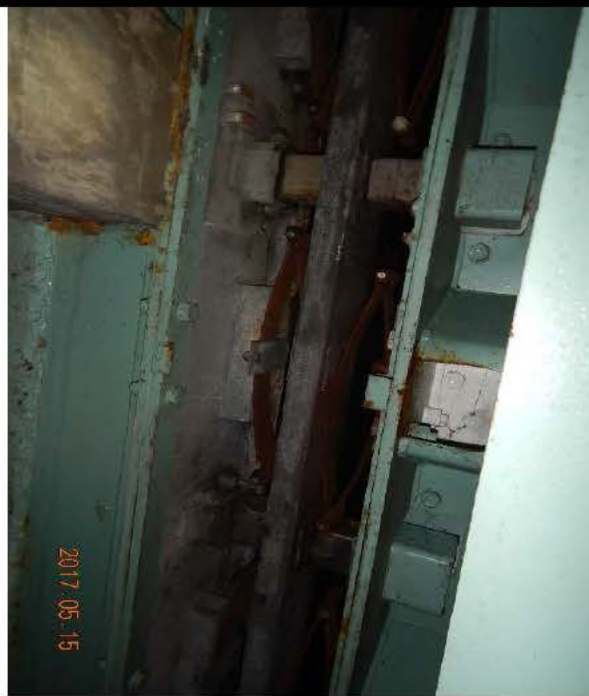
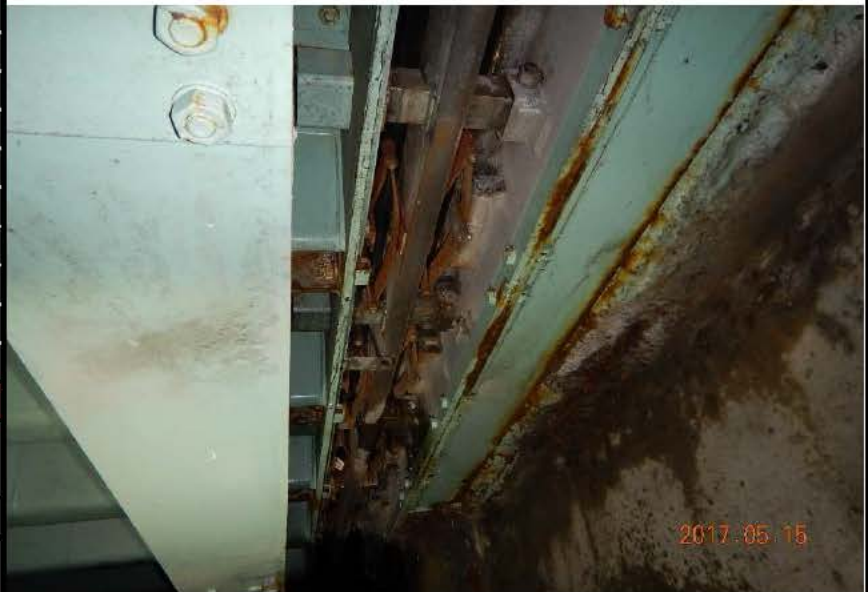
Identification		
Section :	Axe / Travée :	
6	4W	
Position :		
--		
Groupe d'élément :		
Joint de dilatation		
Élément :		
Lame de ressort		
Localisation :		
--		
Cote CEC		Cote CEM
3		A B C D % 55 45 0 0 %
Remarque / Observation		
4 lames de ressort manquantes. 18 lames de ressort déplacées. Corrosion moyenne. Lames de ressort déplacées et manquantes affectant le fonctionnement des espaceurs de garniture de façon appréciable.		
No photo:		20170514_0071
No recommandation(s):		10261
Identification		
Section :	Axe / Travée :	
6	4W	
Position :		
--		
Groupe d'élément :		
Joint de dilatation		
Élément :		
Extrémité de dalle		
Localisation :		
--		
Cote CEC		Cote CEM
4		A B C D % 97 0 2 1 %
Remarque / Observation		
Délaminage et éclatement avec armatures visibles corrodées avec perte de section de plus de 30% .		
No photo:		20170514_0072
No recommandation(s):		8004

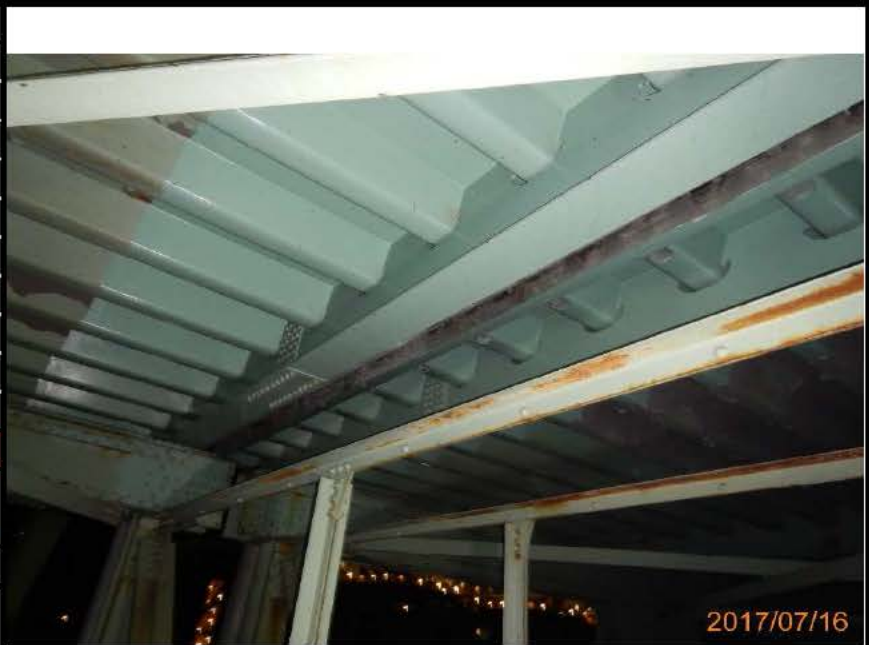
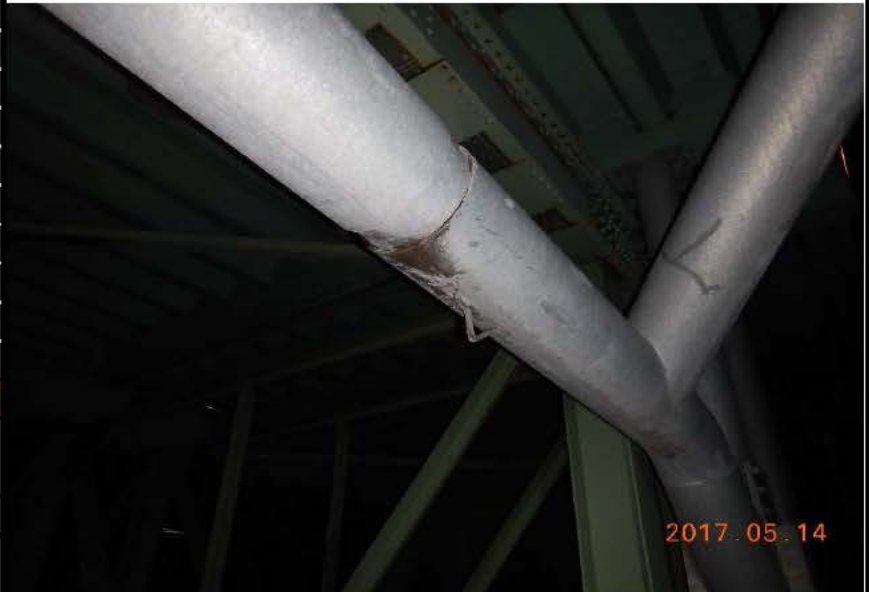
Identification		
Section :	Axe / Travée :	
6	3W-4W	
Position :		
Général		
Groupe d'élément :		
Protection contre la corrosion		
Élément :		
Entretoise supérieure		
Localisation :		
U0		
Cote CEC		Cote CEM
2		A B C D % 65 25 8 2 %
Remarque / Observation		
Défaut du revêtement léger à très important affectant la protection de façon importante.		
No photo:		20170716 0325
No recommandation(s):		AucuneRECrequisse
Identification		
Section :	Axe / Travée :	
6	3W-4W	
Position :		
Amont		
Groupe d'élément :		
Platelage		
Élément :		
Système de drainage		
Localisation :		
--		
Cote CEC		Cote CEM
3		A B C D % - - - - %
Remarque / Observation		
Drain court se déversant sur le nez de la pile 3W (côté amont). Défauts affectant de façon appréciable le comportement.		
No photo:		20170514 3853
No recommandation(s):		10264

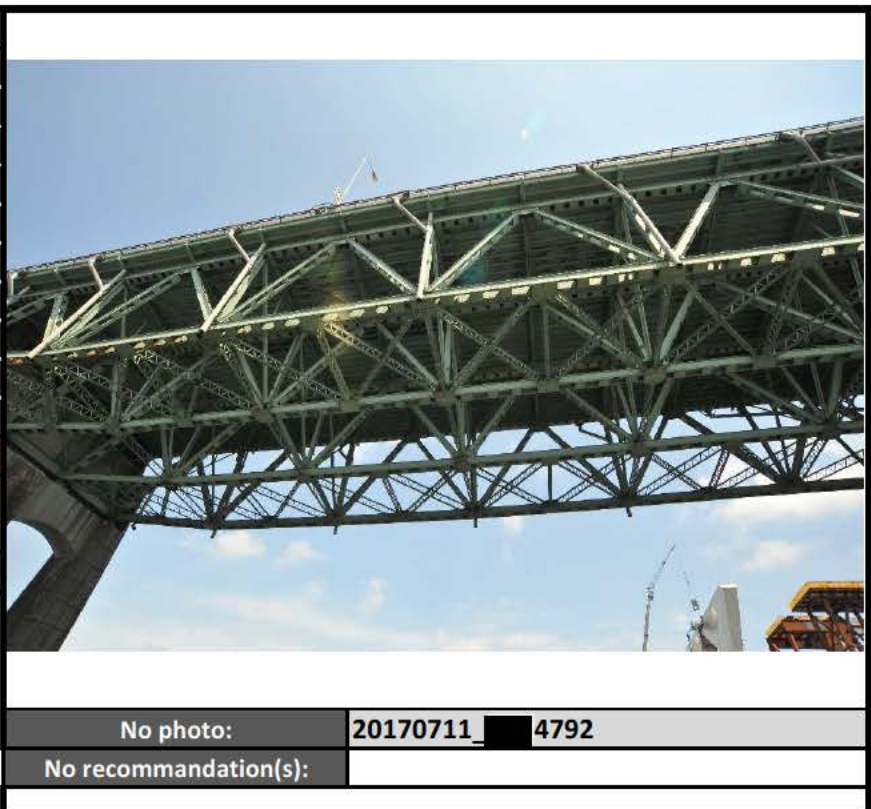
Identification		
Section :	Axe / Travée :	
6	3W-4W	
Position :		
Général		
Groupe d'élément :		
Platelage		
Élément :		
Platelage		
Localisation :		
U4-U5		
Cote CEC		Cote CEM
4		A B C D % 99 1 0 0 %
Remarque / Observation		
Vue générale		
No photo:		20170711 4792
No recommandation(s):

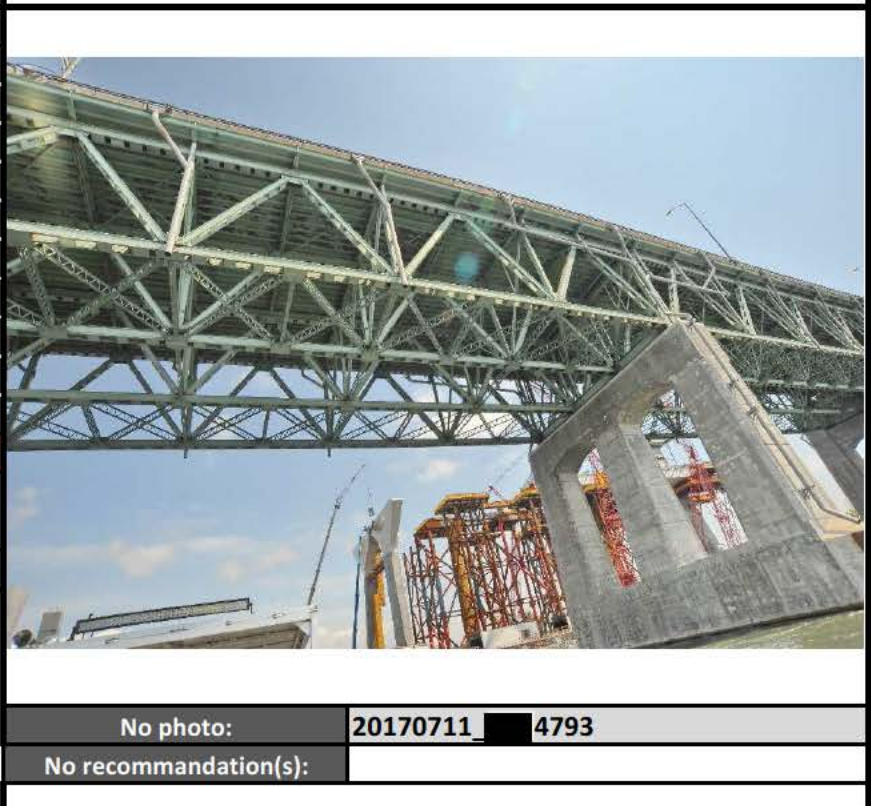
Identification		
Section :	Axe / Travée :	
6	3W-4W	
Position :		
Général		
Groupe d'élément :		
Platelage		
Élément :		
Platelage		
Localisation :		
U8-U9		
Cote CEC		Cote CEM
4		A B C D % 99 1 0 0 %
Remarque / Observation		
Vue générale		
No photo:		20170711 4793
No recommandation(s):

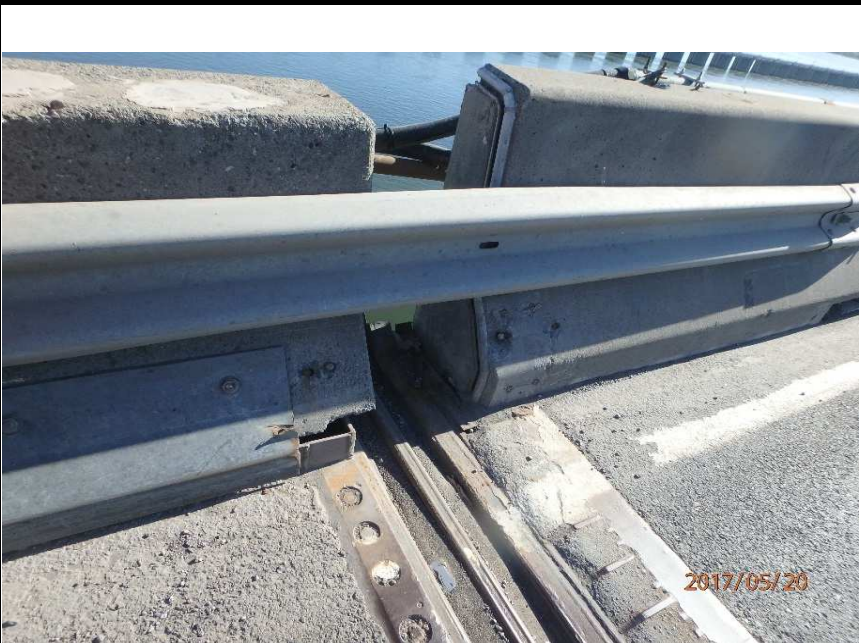
Identification		
Section :	Axe / Travée :	
6	3W-4W	
Position :		
Amont		
Groupe d'élément :		
Dispositif de retenue		
Élément :		
Glissière latérale		
Localisation :		
--		
Cote CEC		Cote CEM
4		A B C D % 93 5 1 1 %
Remarque / Observation		
Délaminage local. Boulons manquants dans le bas de glissière plaque de glissière sectionnée et déformée. Plaque de glissière endommagée à l'entrée du drain et déformée dans le sens du trafic.		
No photo:		20170520_AF_0366
No recommandation(s):		AucuneRECrequisse

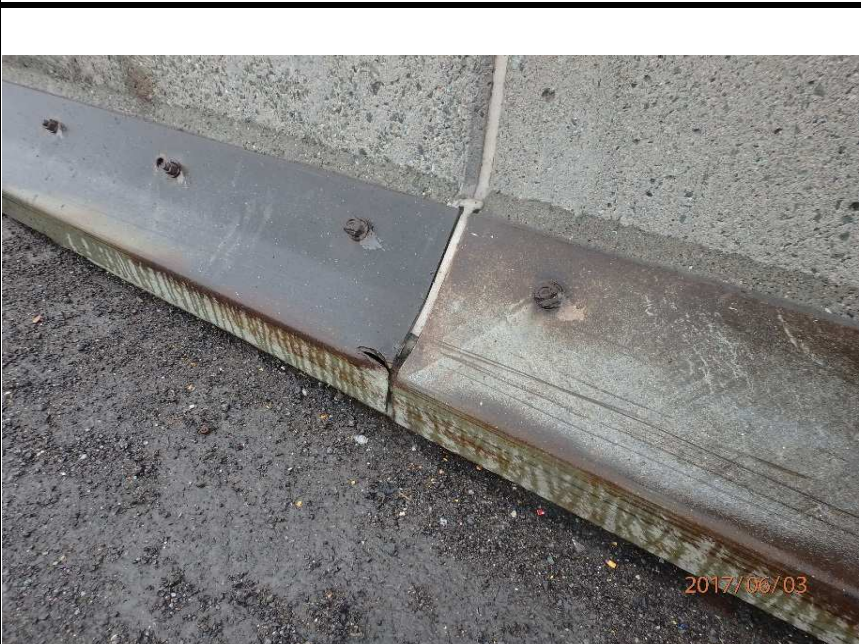
Identification		
Section :	Axe / Travée :	
6	3W-4W	
Position :		
Aval		
Groupe d'élément :		
Dispositif de retenue		
Élément :		
Glissière latérale		
Localisation :		
--		
Cote CEC		Cote CEM
4		A B C D % 94 5 0 1 %
Remarque / Observation		
Plaque d'acier déformée et fissurée. Fissures verticales inférieures à 0,8 mm.		
No photo:		20170603_AF_0831
No recommandation(s):		AucuneRECrequisse

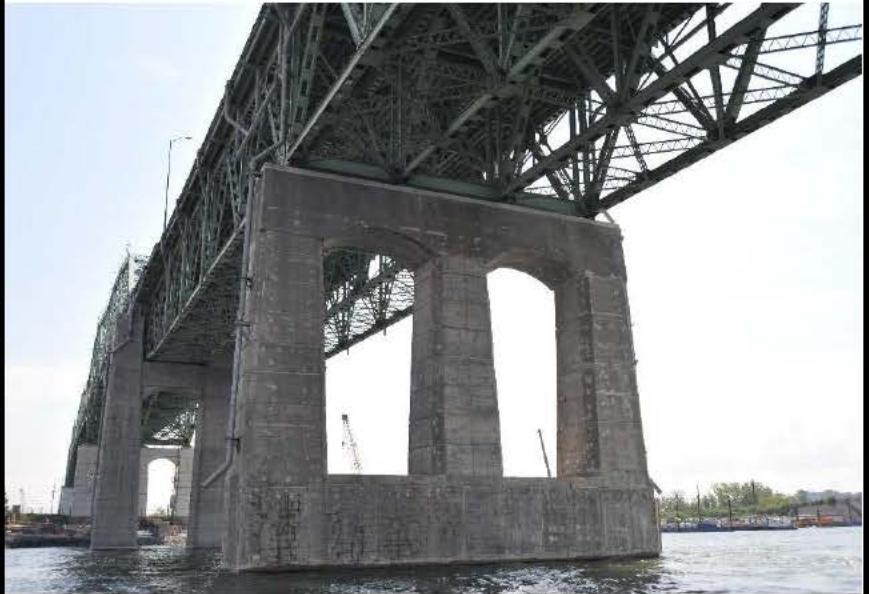
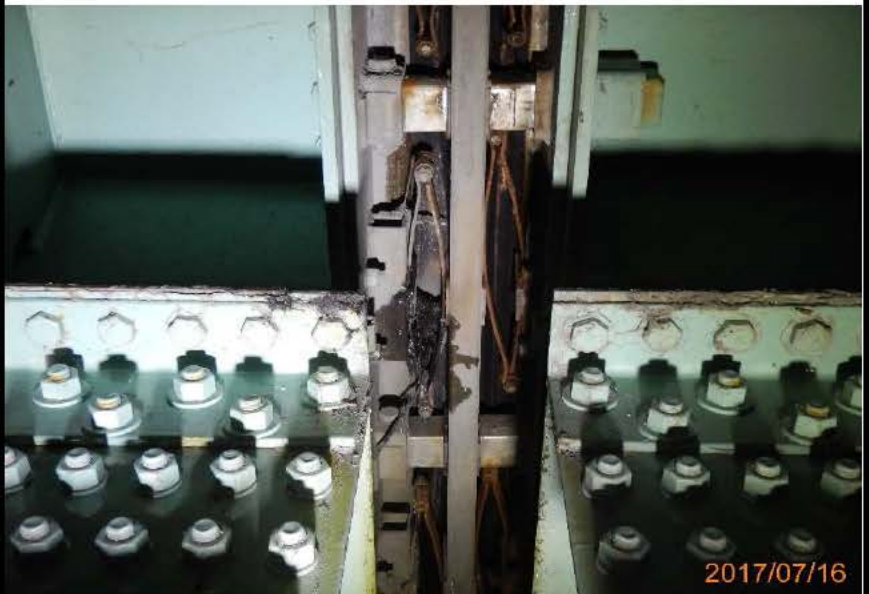
Identification		
Section :	Axe / Travée :	
6	3W	
Position :		
Centre		
Groupe d'élément :		
Unités de fondation		
Élément :		
Colonne & Banc		
Localisation :		
--		
Cote CEC		Cote CEM
4		A B C D % 95 5 0 0 %
Remarque / Observation		
Vue générale		
No photo:		20170711 4813
No recommandation(s):		
Identification		
Section :	Axe / Travée :	
6	3W	
Position :		
--		
Groupe d'élément :		
Joint de dilatation		
Élément :		
Garniture de joint		
Localisation :		
--		
Cote CEC		Cote CEM
2		A B C D % 99 0 0 1 %
Remarque / Observation		
Garniture mal enclenchée dans la voie 6 affectant l'étanchéité du joint de façon importante. Fuites et écoulements sur la structure d'acier et pile 3W. Accumulation de débris. Plaque d'identification manquante côté Amont.		
No photo:		20170716 0305
No recommandation(s):		10260

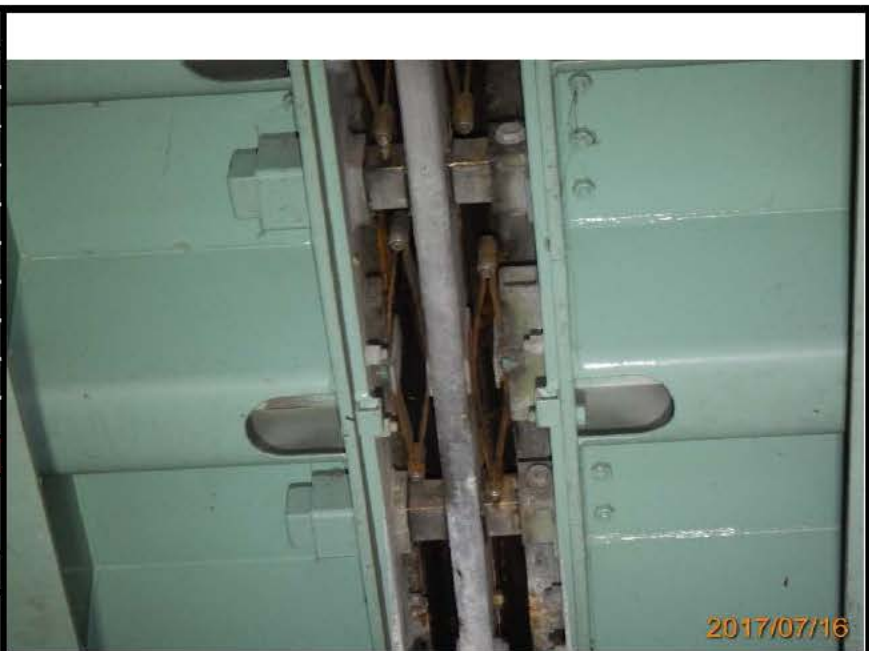
Identification		
Section :	Axe / Travée :	
6	3W	
Position :		
--		
Groupe d'élément :		
Joint de dilatation		
Élément :		
Lame de ressort		
Localisation :		
--		
Cote CEC		Cote CEM
3		A B C D % 75 25 0 0 %
Remarque / Observation		
Corrosion légère à moyenne des lames de ressort Lames de ressort déformées ou déplacées (3) dans la voie 6 affectant le fonctionnement des espaceurs de garniture de façon appréciable.

No photo:	20170716	0294
No recommandation(s):	10261

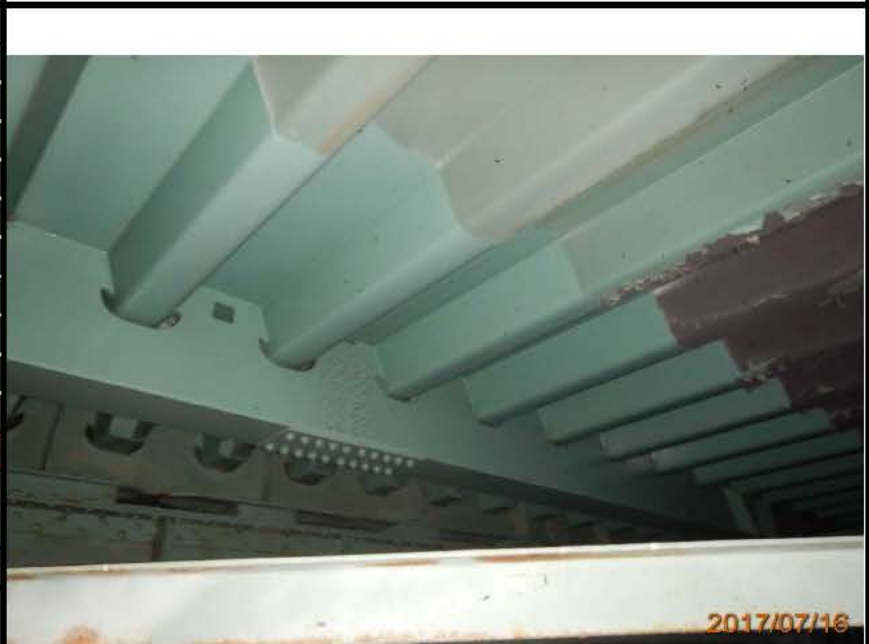
Identification		
Section :	Axe / Travée :	
6	2W-3W	
Position :		
Général		
Groupe d'élément :		
Protection contre la corrosion		
Élément :		
Entretoise supérieure		
Localisation :		
U12		
Cote CEC		Cote CEM
2		A B C D % 65 25 8 2 %
Remarque / Observation		
Défaut du revêtement léger à très important affectant la protection de façon importante. .

No photo:	20170716	0261
No recommandation(s):	AucuneRECrequis

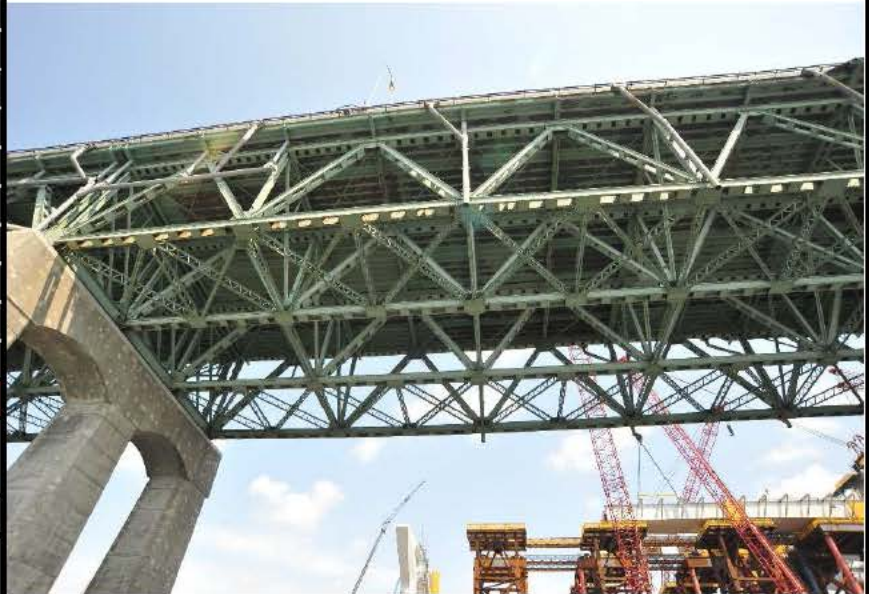
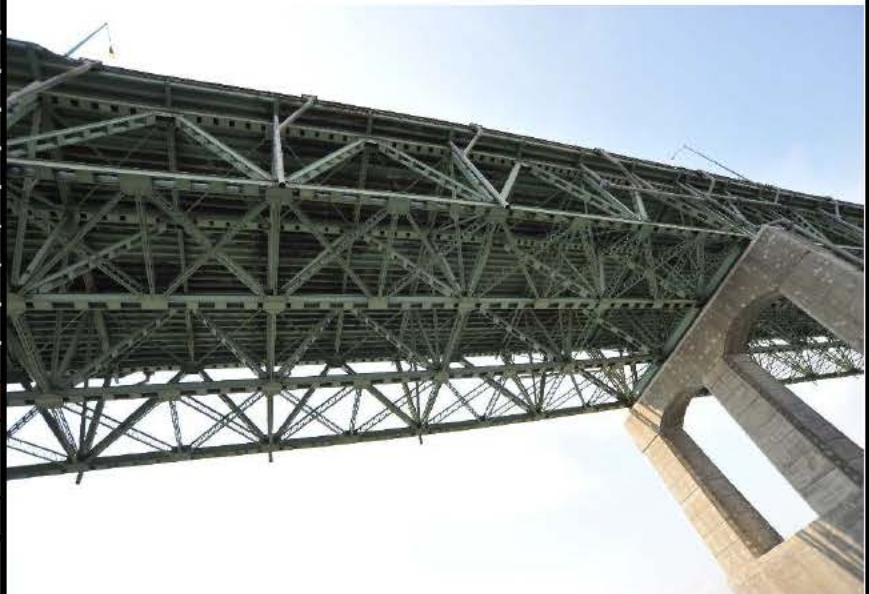
Identification		
Section :	Axe / Travée :	
6	2W-3W	
Position :		
Général		
Groupe d'élément :		
Protection contre la corrosion		
Élément :		
Platelage		
Localisation :		
U9-U10		
Cote CEC		Cote CEM
3		A B C D % 68 1 1 30 %
Remarque / Observation		
Défaut du revêtement léger à très important affectant la protection de façon appréciable. La méthode d'inspection ne permet pas de valider les cotes.		
No photo:		20170711 4797
No recommandation(s):		AucuneRECrequis
Identification		
Section :	Axe / Travée :	
6	2W-3W	
Position :		
Général		
Groupe d'élément :		
Protection contre la corrosion		
Élément :		
Platelage		
Localisation :		
U6-U7		
Cote CEC		Cote CEM
2		A B C D % 63 1 1 35 %
Remarque / Observation		
Défaut du revêtement léger à très important affectant la protection de façon importante. La méthode d'inspection ne permet pas de valider les cotes.		
No photo:		20170711 4810
No recommandation(s):		AucuneRECrequis

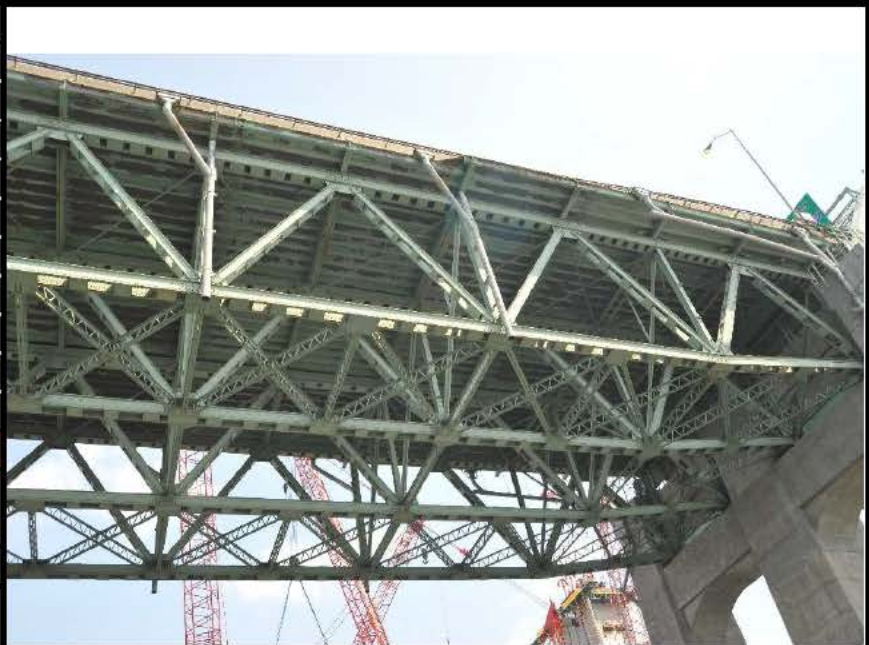
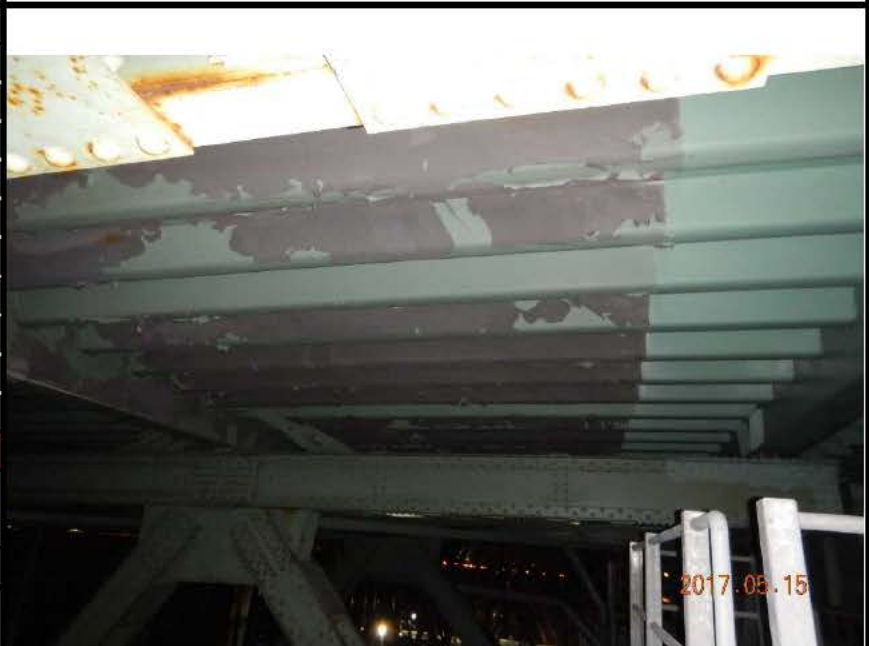
Identification		
Section :	Axe / Travée :	
6	2W-3W	
Position :		
Général		
Groupe d'élément :		
Protection contre la corrosion		
Élément :		
Platelage		
Localisation :		
U1-U2		
Cote CEC		Cote CEM
3		A B C D % 45 10 10 35 %
Remarque / Observation		
Défaut du revêtement léger à très important affectant la protection de façon appréciable. La méthode d'inspection ne permet pas de valider les cotes.		
No photo:		20170711_4798
No recommandation(s):		AucuneRECrequis
Identification		
Section :	Axe / Travée :	
6	2W-3W	
Position :		
Général		
Groupe d'élément :		
Protection contre la corrosion		
Élément :		
Platelage		
Localisation :		
U0-U1		
Cote CEC		Cote CEM
2		A B C D % 20 10 10 60 %
Remarque / Observation		
Défaut du revêtement léger à très important affectant la protection de façon importante.		
No photo:		20170514_0112
No recommandation(s):		AucuneRECrequis

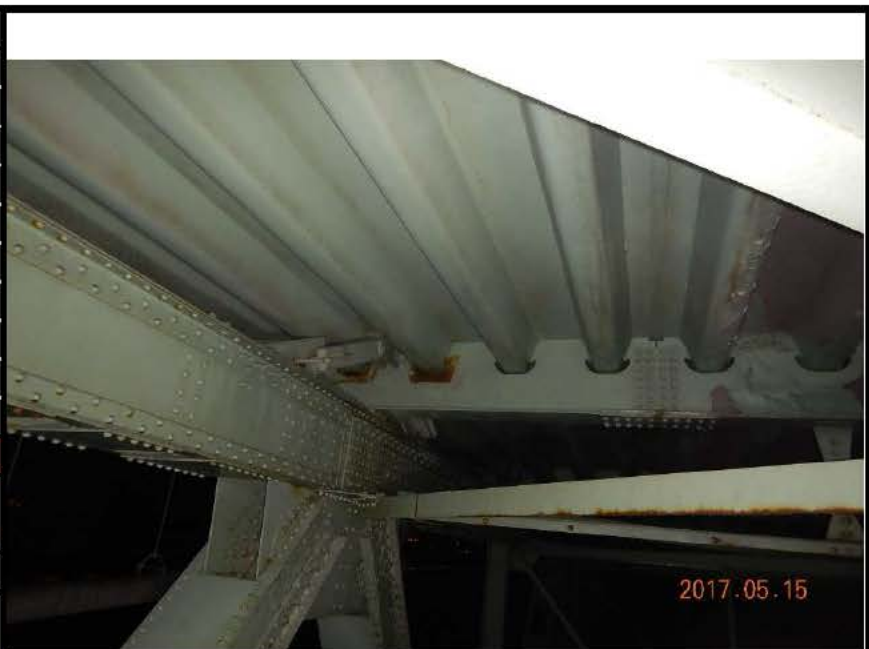
Identification		
Section :	Axe / Travée :	
6	2W-3W	
Position :		
Général		
Groupe d'élément :		
Protection contre la corrosion		
Élément :		
Auge		
Localisation :		
U0-U1		
Cote CEC		Cote CEM
2		A B C D % 20 10 10 60 %
Remarque / Observation		
Défauts du revêtement légers à très importants affectant la protection de façon importante.		
No photo:		20170514_0129
No recommandation(s):		AucuneRECrequisse

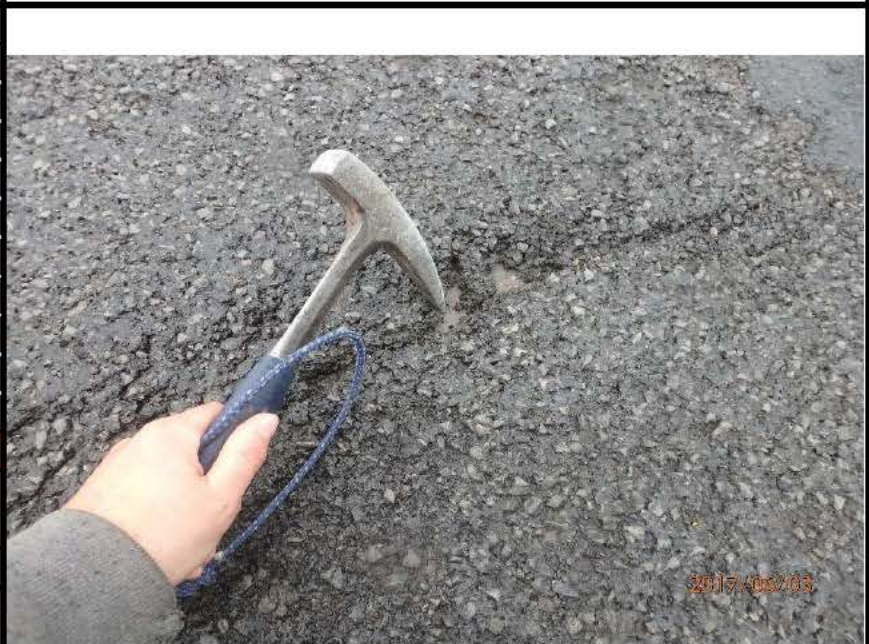
Identification		
Section :	Axe / Travée :	
6	2W-3W	
Position :		
Aval		
Groupe d'élément :		
Platelage		
Élément :		
Surface de roulement		
Localisation :		
--		
Cote CEC		Cote CEM
4		A B C D % 95 3 1 1 %
Remarque / Observation		
Nid-de-poule très important. Fissures longitudinales inférieures à 3mm.		
No photo:		20170603_AF_0818
No recommandation(s):		AucuneRECrequisse

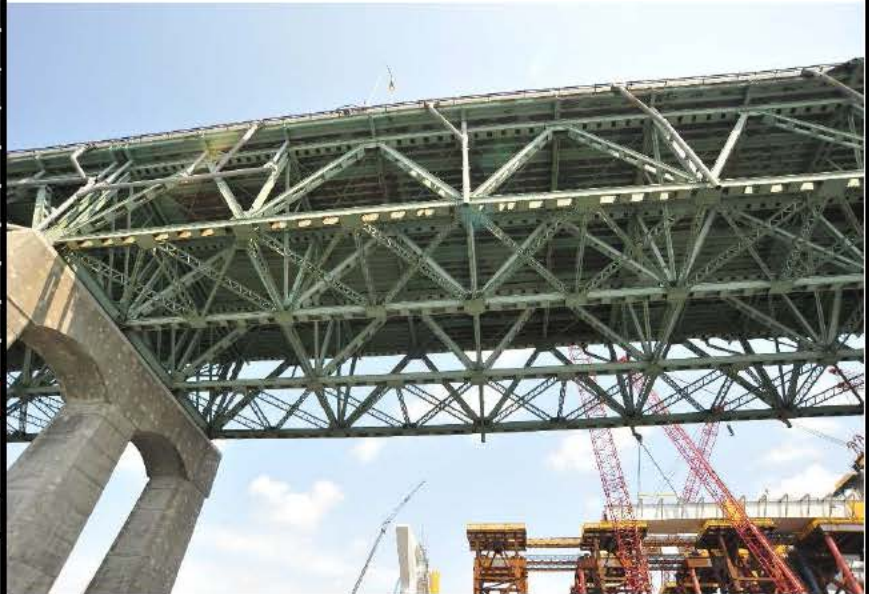
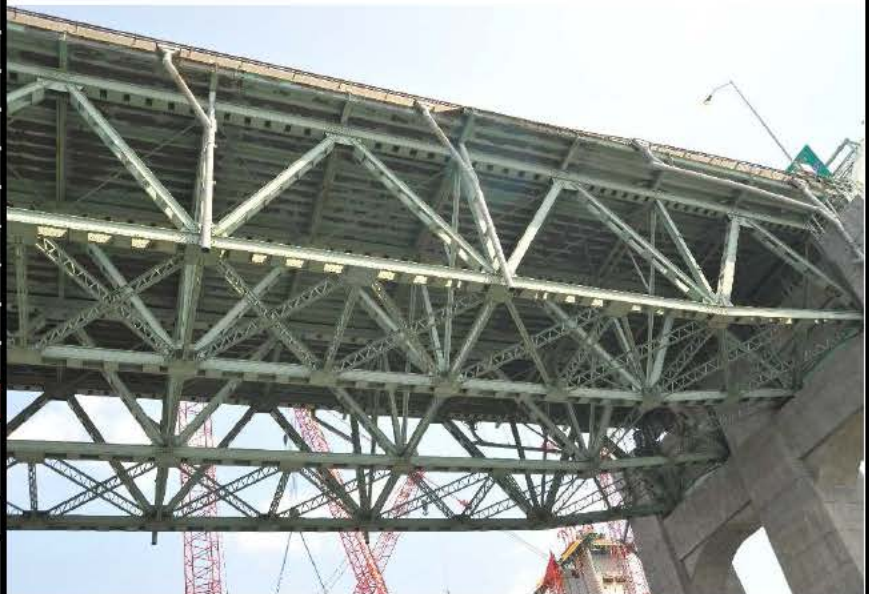
Identification		
Section :	Axe / Travée :	
6	2W-3W	
Position :		
Général		
Groupe d'élément :		
Platelage		
Élément :		
Platelage		
Localisation :		
U8-U9		
Cote CEC		Cote CEM
4		A B C D % 98 2 0 0 %
Remarque / Observation		
Vue générale		
No photo:		20170711 4797
No recommandation(s):		
Identification		
Section :	Axe / Travée :	
6	2W-3W	
Position :		
Général		
Groupe d'élément :		
Platelage		
Élément :		
Platelage		
Localisation :		
U2-U3		
Cote CEC		Cote CEM
4		A B C D % 98 2 0 0 %
Remarque / Observation		
Vue générale		
No photo:		20170711 4798
No recommandation(s):

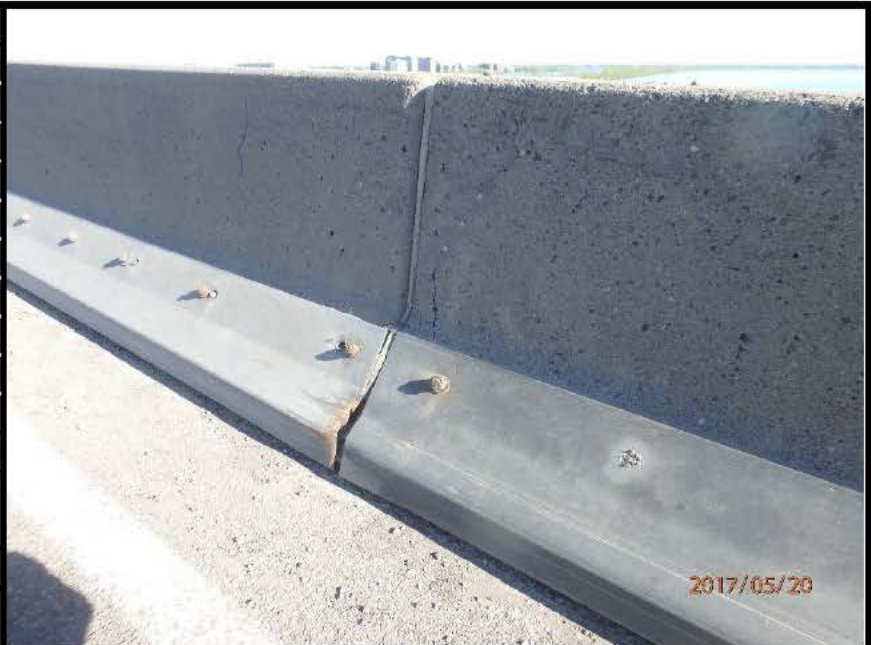
Identification		
Section :	Axe / Travée :	
6	2W-3W	
Position :		
Amont		
Groupe d'élément :		
Dispositif de retenue		
Élément :		
Glissière latérale		
Localisation :		
--		
Cote CEC		Cote CEM
4		A B C D % 94 5 0 1 %
Remarque / Observation		
27 boulons manquants au chasse-roue. Plaque de transition manquante au chasse-roue.		
No photo:		20170520_AF_0349
No recommandation(s):		10502

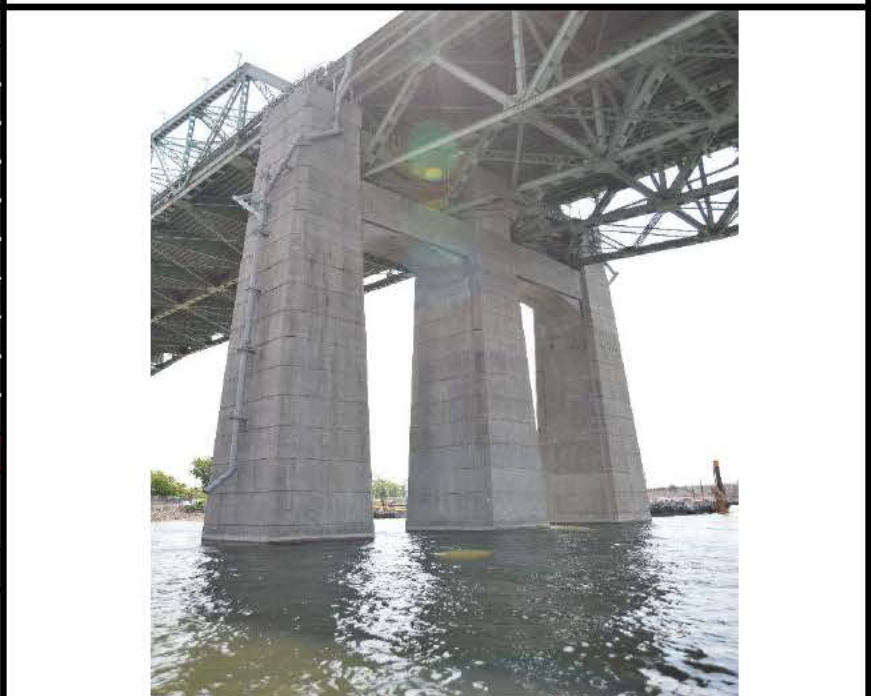
Identification		
Section :	Axe / Travée :	
6	2W	
Position :		
Centre		
Groupe d'élément :		
Unités de fondation		
Élément :		
Colonne & Banc		
Localisation :		
--		
Cote CEC		Cote CEM
3		A B C D % 0 92 8 0 %
Remarque / Observation		
Vue générale		
No photo:		20170711_ 4808
No recommandation(s):

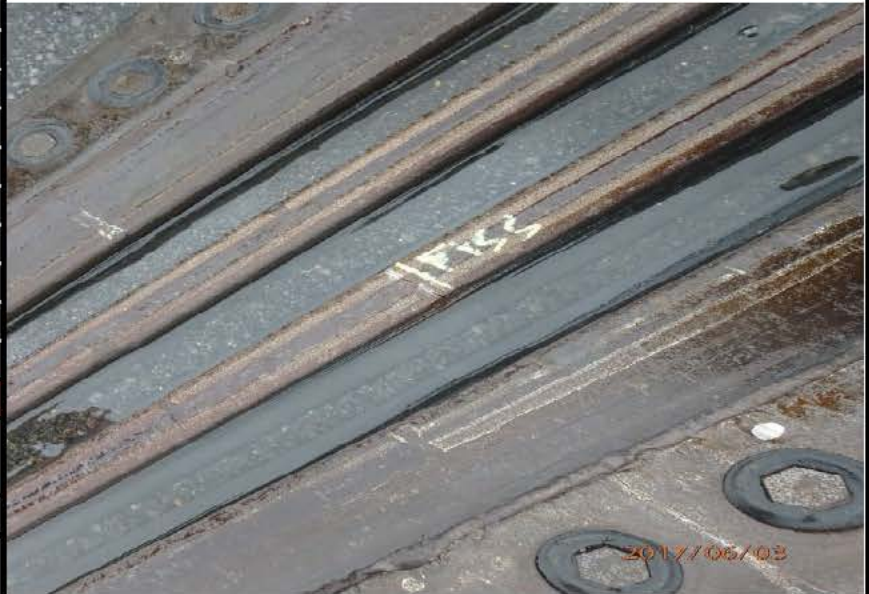
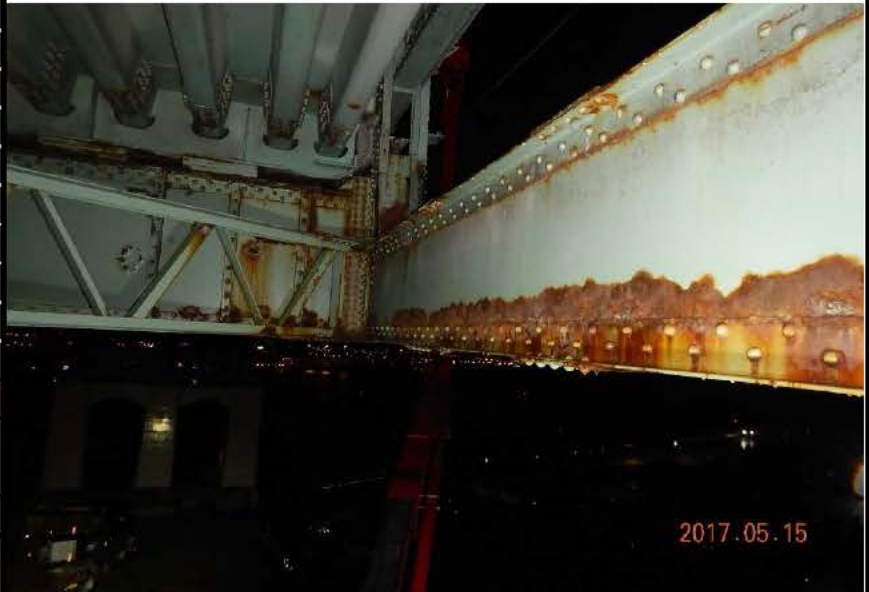
Identification		
Section :	Axe / Travée :	
6	2W	
Position :		
--		
Groupe d'élément :		
Joint de dilatation		
Élément :		
Profilé		
Localisation :		
--		
Cote CEC		Cote CEM
4		A B C D % 79 20 0 1 %
Remarque / Observation		
Fissure dans le profilé. Corrosion légère à moyenne. Corrosion légère aux têtes de boulons.		
No photo:		20170603_AF_0812
No recommandation(s):		AucuneRECrequisse
Identification		
Section :	Axe / Travée :	
6	1W-2W	
Position :		
Ferme amont		
Groupe d'élément :		
Structure d'acier		
Élément :		
Corde inférieure		
Localisation :		
L0-L1		
Cote CEC		Cote CEM
4		A B C D % 84 10 5 1 %
Remarque / Observation		
Déformation sous corrosion moyenne à très importante (15-20mm) entre les plaques d'âme et les cornières. Accumulation d'eau et de débris importante à l'intérieur de membrures et aux assemblages.		
No photo:		20170514_0164
No recommandation(s):		AucuneRECrequisse
