**Pont Champlain, Services de consultant, Inspections annuelles
des sections 5, 6 et 7 et services d'assistance
pour inspections sur demande (2015-2018) – Contrat 62450**

**Rapport d'inspection 2017 – Volume 2 : Inspection annuelle
de la section 6 – Version finale**

N/Réf : P-159000038 | M04024A | MTR-00229620

Le 10 janvier 2018

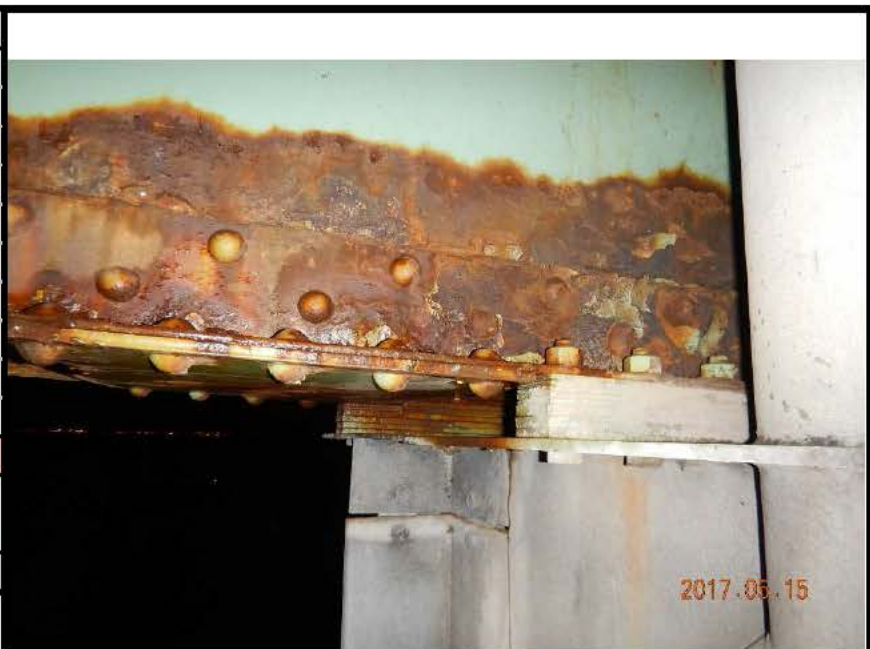
Identification		
Section :	Axe / Travée :	
6	1W-2W	
Position :		
Ferme amont		
Groupe d'élément :		
Structure d'acier		
Élément :		
Corde inférieure		
Localisation :		
L0-L1		
Cote CEC		Cote CEM
4		A B C D % 84 10 5 1 %
Remarque / Observation		
Déformation sous corrosion moyenne à très importante (15-20mm) entre les plaques d'âme et les cornières. Accumulation d'eau et de débris importante à l'intérieur de membrures et aux assemblages.

No photo: 20170514 0169

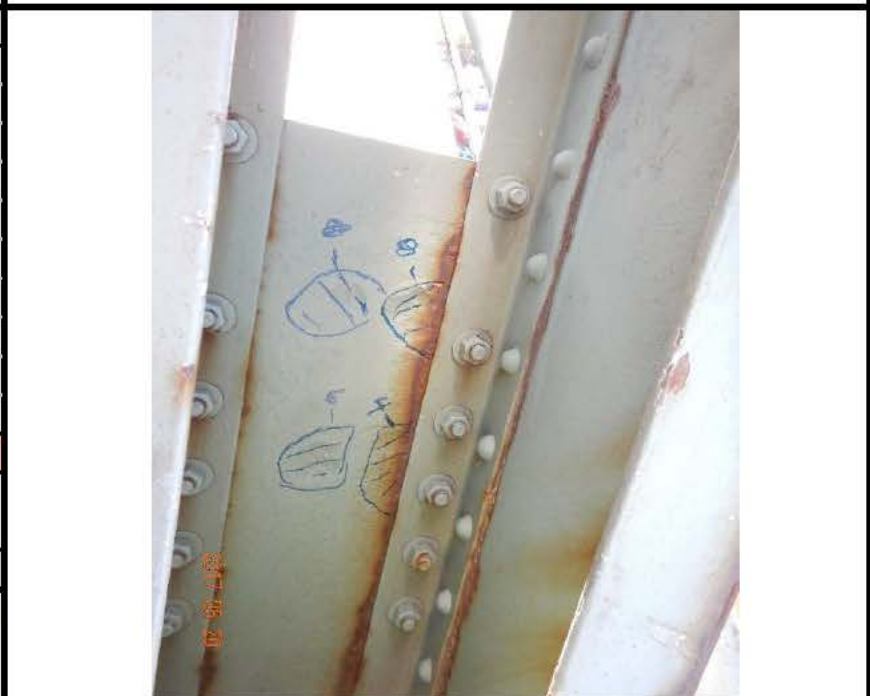
Identification		
Section :	Axe / Travée :	
6	1W-2W	
Position :		
Ferme amont		
Groupe d'élément :		
Structure d'acier		
Élément :		
Diagonale		
Localisation :		
L2-U3		
Cote CEC		Cote CEM
4		A B C D % 93 5 1 1 %
Remarque / Observation		
Perte de matériau très importante (8mm) à la plaque de liaison. Déformation sous corrosion moyenne à importante entre les plaques d'âme et les cornières. La méthode d'inspection ne permet pas de valider les cotes.

No photo: 20170520 2291

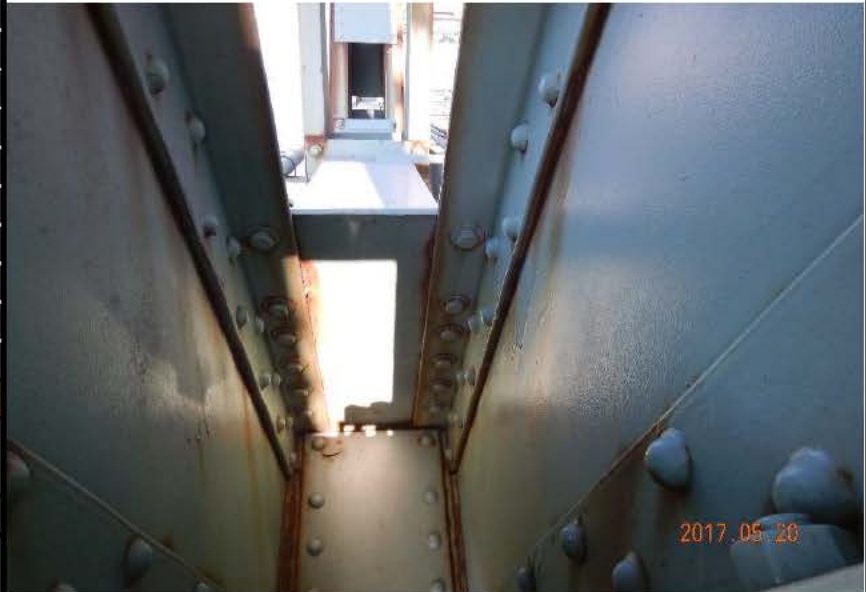
Section :	Axe / Travée :	
6	1W-2W	
Position :		
Ferme amont		
Groupe d'élément :		
Structure d'acier		
Élément :		
Diagonale		
Localisation :		
L6-U7		
Cote CEC		Cote CEM
4		A B C D % 95 2 2 1 %

Perte de matériau importante à très importante localisée. Perte de matériau très importante (6mm) localisée à la plaque de liaison. Corrosion légère à moyenne. La méthode d'inspection ne permet pas de valider les cotes.

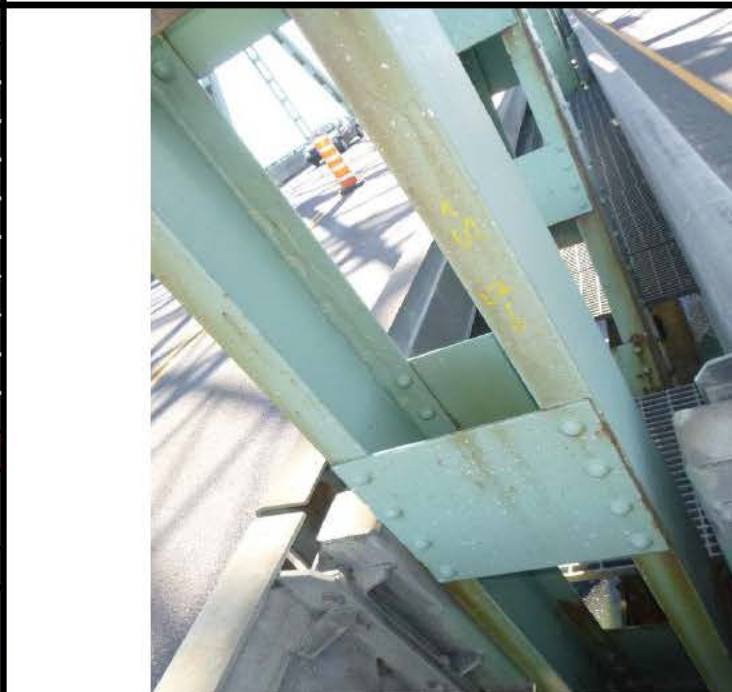
Section :	Axe / Travée :	
6	1W-2W	
Position :		
Ferme centrale		
Groupe d'élément :		
Structure d'acier		
Élément :		
Montant		
Localisation :		
L2-U2		
Cote CEC		Cote CEM
4		A B C D % 88 10 1 1 %

Perte de matériau importante à très importante à 1m de la chaussée. Corrosion moyenne. La méthode d'inspection ne permet pas de valider les cotes.

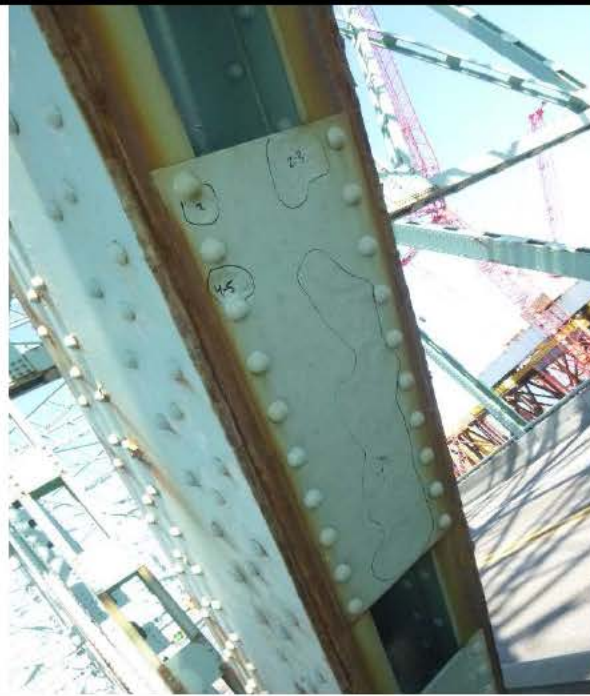
Identification		
Section :	Axe / Travée :	
6	1W-2W	
Position :		
Ferme centrale		
Groupe d'élément :		
Structure d'acier		
Élément :		
Diagonale		
Localisation :		
L8-M9		
Cote CEC		Cote CEM
4		A B C D % 88 10 1 1 %
Remarque / Observation		
Perte de matériau moyenne à très importante (2-5mm) localisé à la plaque de liaison. Corrosion moyenne. La méthode d'inspection ne permet pas de valider les cotes.

No photo: 20170520_0421

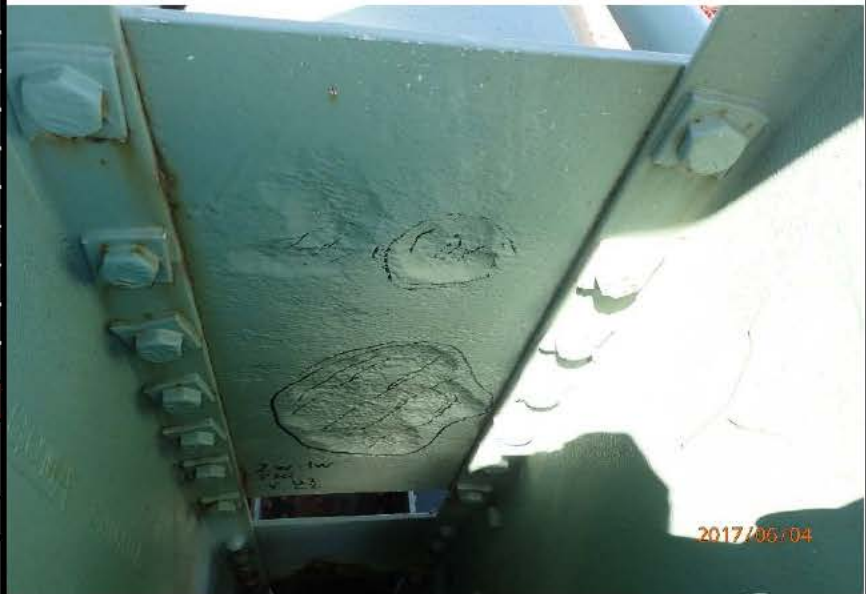
Identification		
Section :	Axe / Travée :	
6	1W-2W	
Position :		
Ferme aval		
Groupe d'élément :		
Structure d'acier		
Élément :		
Montant		
Localisation :		
L2-U2		
Cote CEC		Cote CEM
4		A B C D % 94 2 3 1 %
Remarque / Observation		
Perte de matériau très imp. (5-6mm) à la plaque de liaison à la hauteur de la glissière. Perte de matériau moyenne à importante (2-4mm) à l'assemblage inférieure. La méthode d'inspection ne permet pas de valider les cotes.

No photo: 20170604_JV_1490

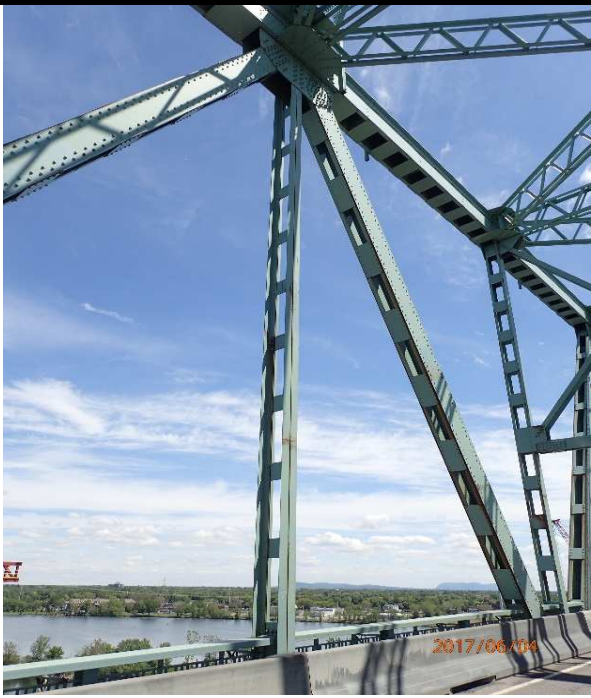
Identification		
Section :	Axe / Travée :	
6	1W-2W	
Position :		
Ferme aval		
Groupe d'élément :		
Structure d'acier		
Élément :		
Montant		
Localisation :		
L5-U5		
Cote CEC		Cote CEM
4		A B C D % 94 4 1 1 %
Remarque / Observation		
Corrosion légère à très importante. Perte de matériau moyenne à la section de transfert. La méthode d'inspection ne permet pas de valider les cotes.		
No photo:		20170604_JV_1494
No recommandation(s):		AucuneRECrequisse

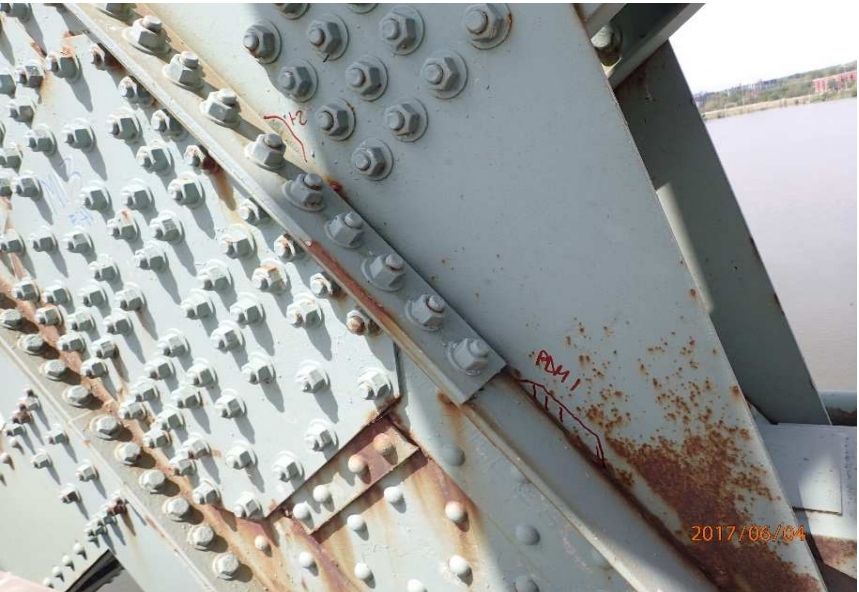
Identification		
Section :	Axe / Travée :	
6	1W-2W	
Position :		
Ferme aval		
Groupe d'élément :		
Structure d'acier		
Élément :		
Montant		
Localisation :		
L6-U6		
Cote CEC		Cote CEM
4		A B C D % 94 4 1 1 %
Remarque / Observation		
Perte de matériau 3-4mm à la plaque de liaison à la hauteur de la glissière. Corrosion légère à moyenne. La méthode d'inspection ne permet pas de valider les cotes.		
No photo:		20170604_JV_1595
No recommandation(s):		AucuneRECrequisse

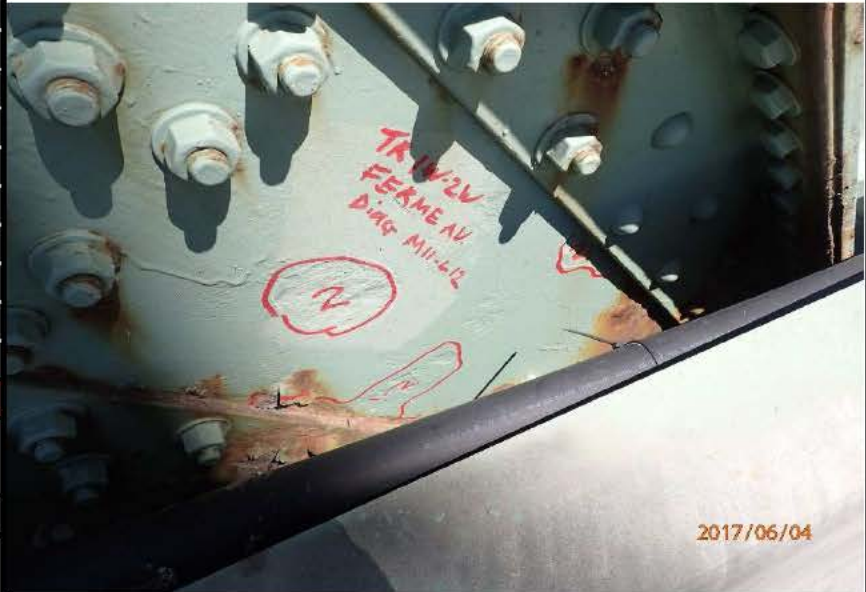
Section :	Axe / Travée :	
6	1W-2W	
Position :		
Ferme aval		
Groupe d'élément :		
Structure d'acier		
Élément :		
Diagonale		
Localisation :		
M11-L12		
Cote CEC		Cote CEM
3		A B C D % 91 4 4 1 %

Corrosion moyenne à très importante (1-3mm) à la jonction des plaques d'âmes et des cornières sur toute la longueur pouvant réduire la capacité de façon appréciable. La méthode d'inspection ne permet pas de valider les cotes.

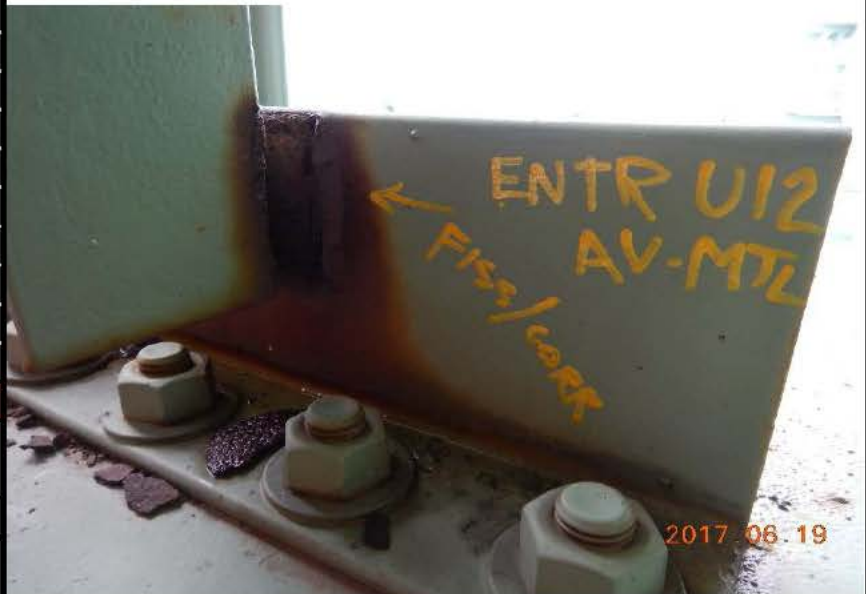
Section :	Axe / Travée :	
6	1W-2W	
Position :		
Général		
Groupe d'élément :		
Structure d'acier		
Élément :		
Entretoise supérieure		
Localisation :		
U12		
Cote CEC		Cote CEM
1		A B C D % 97 2 0 1 %

Fissure dans la soudure causées par la corrosion enclouonnée sur 2 diagonales, près de la ferme centrale, côté amont. Fissure 2 soudures causées par la corrosion, côté aval.

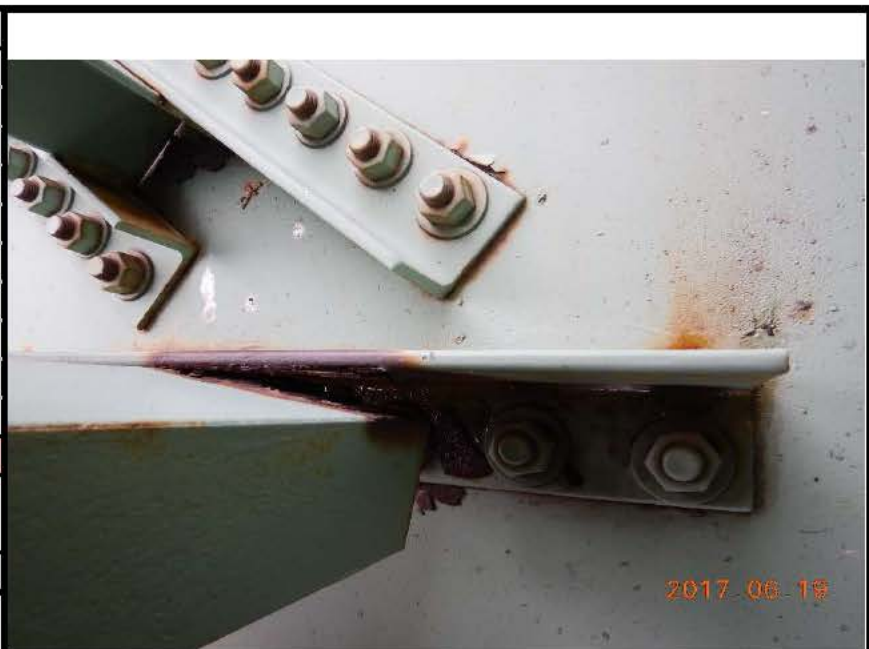
Identification		
Section :	Axe / Travée :	
6	1W-2W	
Position :		
Général		
Groupe d'élément :		
Structure d'acier		
Élément :		
Entretoise supérieure		
Localisation :		
U12		
Cote CEC		Cote CEM
1		A B C D % 97 2 0 1 %
Remarque / Observation		
Fissure dans la soudure causées par la corrosion encloisonnée sur 2 diagonales, près de la ferme centrale, côté amont.		
Fissure 2 soudures causées par la corrosion, côté aval.

No photo:	20170619	4948
No recommandation(s):	17116

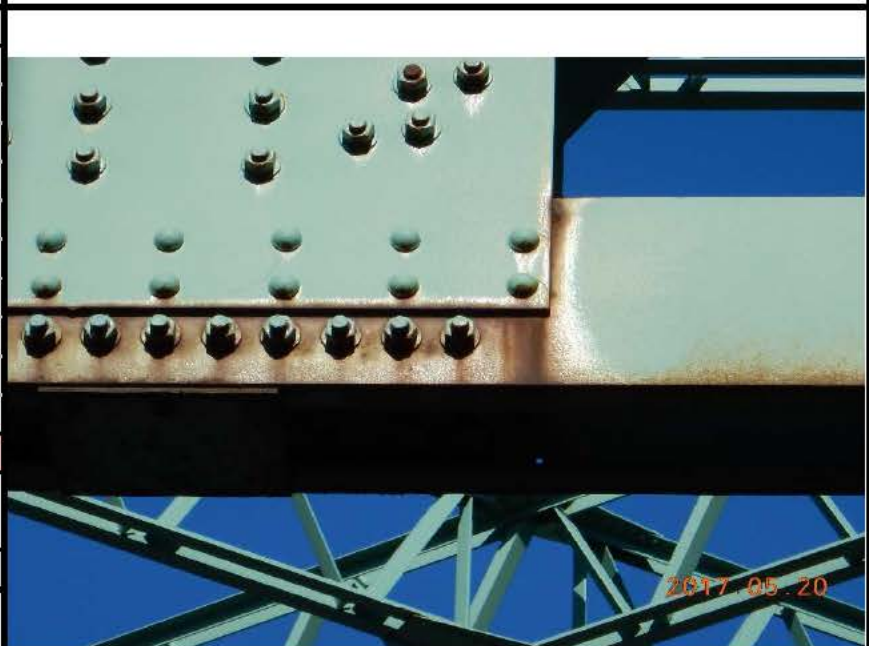
Identification		
Section :	Axe / Travée :	
6	1W-2W	
Position :		
Général		
Groupe d'élément :		
Structure d'acier		
Élément :		
Contreventement vertical supérieur		
Localisation :		
L8-U8		
Cote CEC		Cote CEM
4		A B C D % 94 6 0 0 %
Remarque / Observation		
Trous inutilisés dans la pièce horizontale inférieure au panneau amont. 5 trous non comblés à la pièce horizontale supérieure (3 possibles), panneau aval. Corrosion légère à moyenne localisée au bas. La méthode d'inspection ne permet pas de valider les cotes

No photo:	20170520	4010
No recommandation(s):	10265

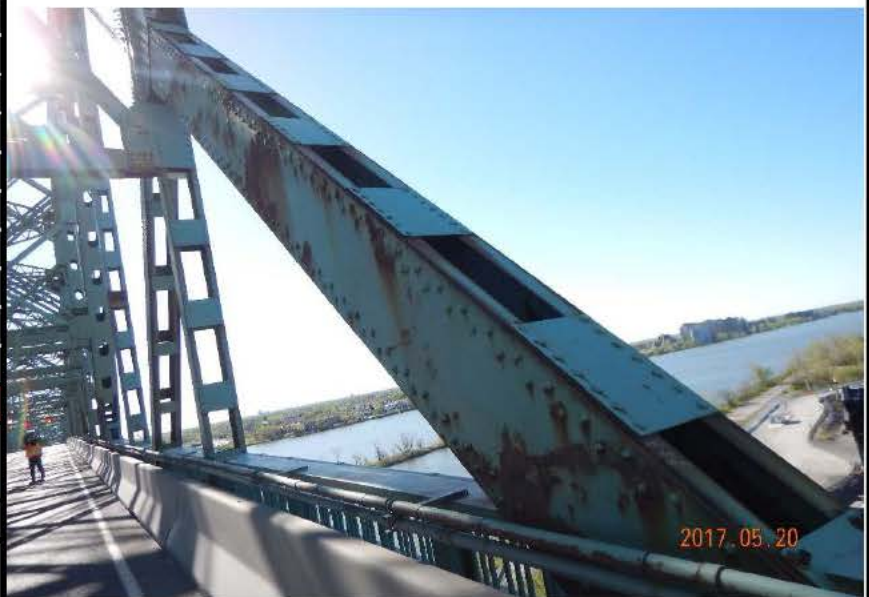
Identification		
Section :	Axe / Travée :	
6	1W-2W	
Position :		
Ferme amont		
Groupe d'élément :		
Protection contre la corrosion		
Élément :		
Diagonale		
Localisation :		
L8-M9		
Cote CEC		Cote CEM
4		A B C D % 84 3 3 10 %
Remarque / Observation		
Défauts du revêtement légers à très importants. La méthode d'inspection ne permet pas de valider les cotes.		
No photo:		20170520_ 2325
No recommandation(s):		AucuneRECrequisse
Identification		
Section :	Axe / Travée :	
6	1W-2W	
Position :		
Ferme centrale		
Groupe d'élément :		
Protection contre la corrosion		
Élément :		
Montant		
Localisation :		
L12-M12		
Cote CEC		Cote CEM
4		A B C D % 93 2 2 3 %
Remarque / Observation		
Défaut du revêtement léger à très important. Typique des montants de la travée.		
No photo:		20170520_ 0658
No recommandation(s):		AucuneRECrequisse

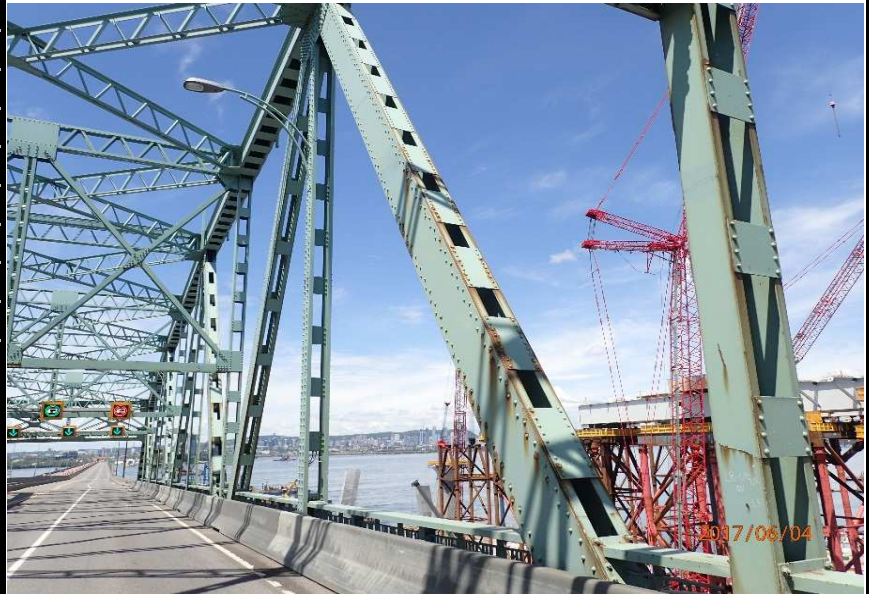
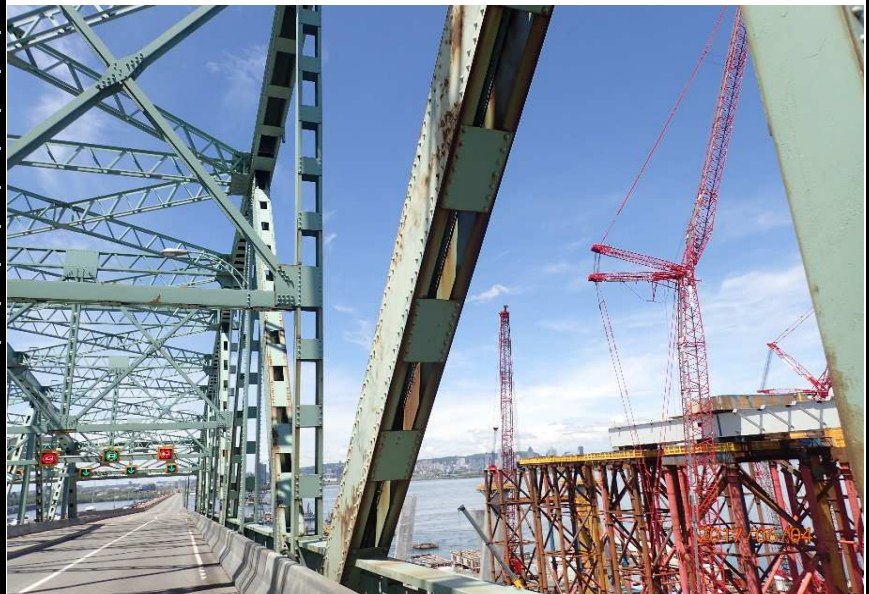
Identification		
Section :	Axe / Travée :	
6	1W-2W	
Position :		
Ferme aval		
Groupe d'élément :		
Protection contre la corrosion		
Élément :		
Diagonale		
Localisation :		
U7-L8		
Cote CEC		Cote CEM
4		A B C D % 88 4 4 4 %
Remarque / Observation		
Défaut du revêtement léger à très important. Typique des diagonales de la travée. La méthode d'inspection ne permet pas de valider les cotes.		
No photo:		20170604_JV_1516
No recommandation(s):		AucuneRECrequisse
Identification		
Section :	Axe / Travée :	
6	1W-2W	
Position :		
Ferme aval		
Groupe d'élément :		
Protection contre la corrosion		
Élément :		
Diagonale		
Localisation :		
L8-M9		
Cote CEC		Cote CEM
3		A B C D % 75 10 5 10 %
Remarque / Observation		
Défaut du revêtement léger à très important affectant la protection de façon appréciable. La méthode d'inspection ne permet pas de valider les cotes.		
No photo:		20170604_JV_1514
No recommandation(s):		AucuneRECrequisse

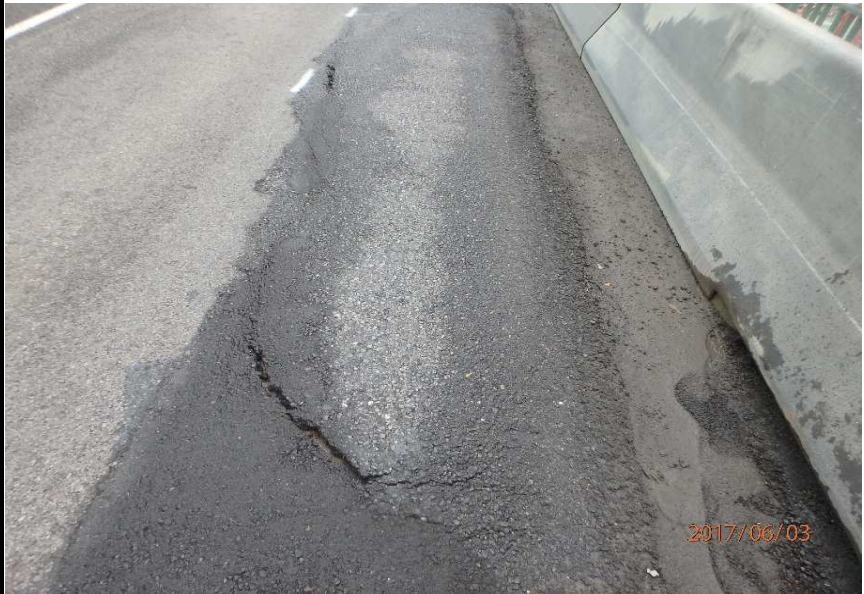
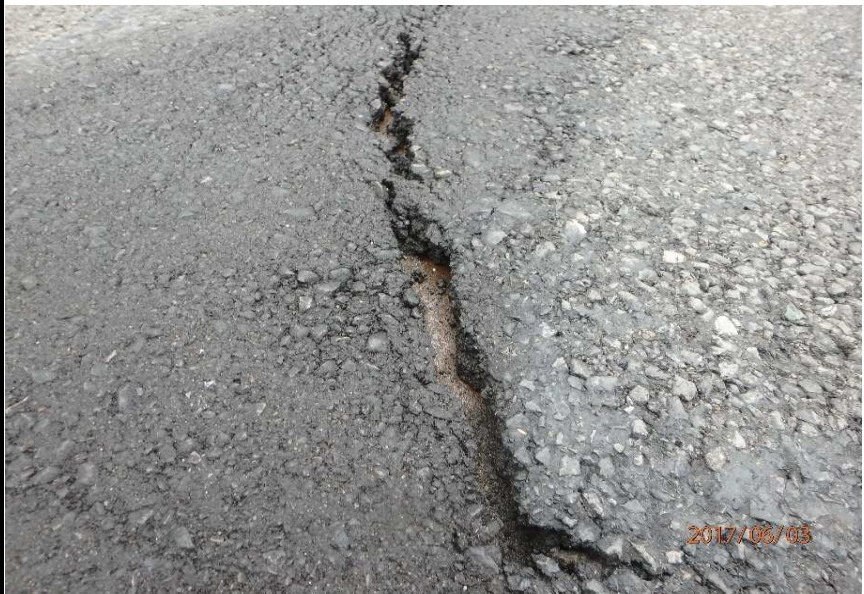
Identification		
Section :	Axe / Travée :	
6	1W-2W	
Position :		
Aval		
Groupe d'élément :		
Platelage		
Élément :		
Surface de roulement		
Localisation :		
--		
Cote CEC		Cote CEM
1		A B C D % 97 2 0 1 %
Remarque / Observation		
Mauvaise réparation et décollement de l'enrobé jusqu'à rendre le tablier visible affectant de façon très importante la protection du platelage. Ondulations et soulèvement de 100mm dans la réparation.		
No photo:		20170603_AF_0806
No recommandation(s):		17112
Identification		
Section :	Axe / Travée :	
6	1W-2W	
Position :		
Aval		
Groupe d'élément :		
Platelage		
Élément :		
Surface de roulement		
Localisation :		
--		
Cote CEC		Cote CEM
1		A B C D % 97 2 0 1 %
Remarque / Observation		
Mauvaise réparation et décollement de l'enrobé jusqu'à rendre le tablier visible affectant de façon très importante la protection du platelage. Ondulations et soulèvement de 100mm dans la réparation.		
No photo:		20170603_AF_0807

No recommandation(s):		17112

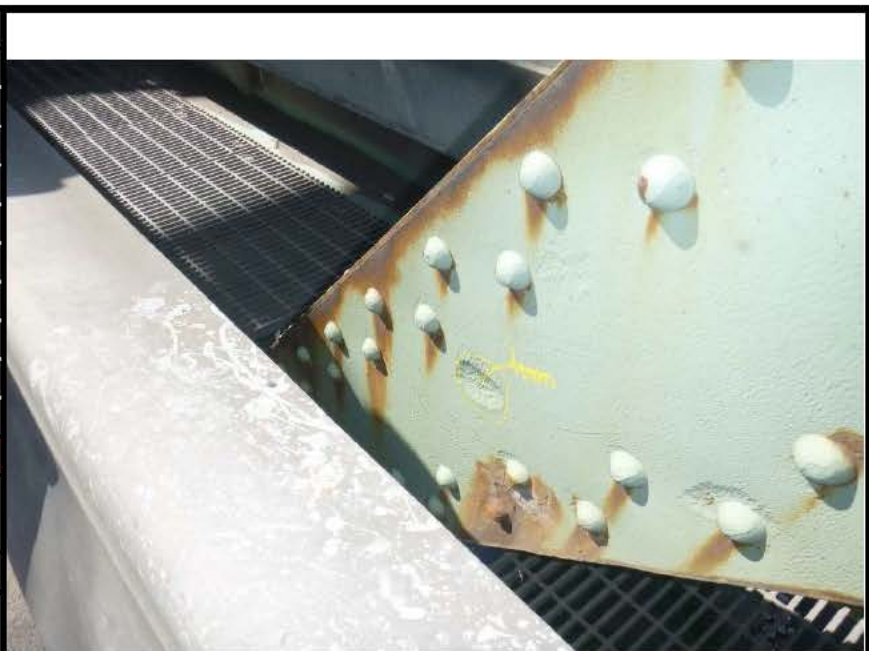
Identification		
Section :	Axe / Travée :	
6	0.5W-1W	
Position :		
Ferme centrale		
Groupe d'élément :		
Structure d'acier		
Élément :		
Diagonale		
Localisation :		
L14-M15		
Cote CEC		Cote CEM
4		A B C D % 81 15 3 1 %
Remarque / Observation		
<p>Perte de matériau très importante sur la plaque d'âme Amont au niveau de la chaussée. Déformation sous corrosion entre les plaques d'âme et les cornières jusqu'à 15mm. Corrosion légère à importante.</p>

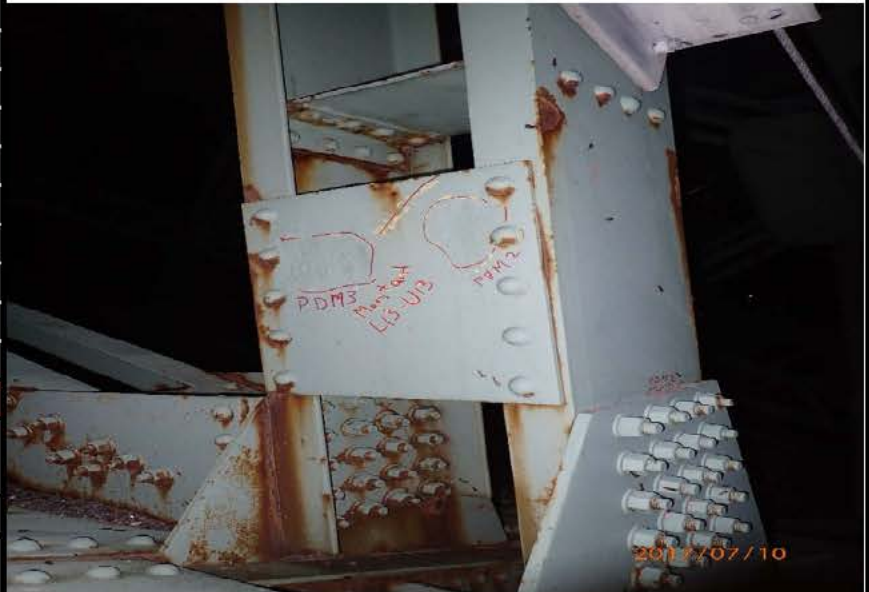
Identification		
Section :	Axe / Travée :	
6	0.5W-1W	
Position :		
Ferme aval		
Groupe d'élément :		
Structure d'acier		
Élément :		
Montant		
Localisation :		
L13-M13		
Cote CEC		Cote CEM
4		A B C D % 96 2 1 1 %
Remarque / Observation		
<p>Perte de matériau importante à très importante (2-3mm) à la plaque de liaison. Corrosion moyenne locale avec perte de matériau 1 à 2 mm à l'assemblage inférieur.</p>

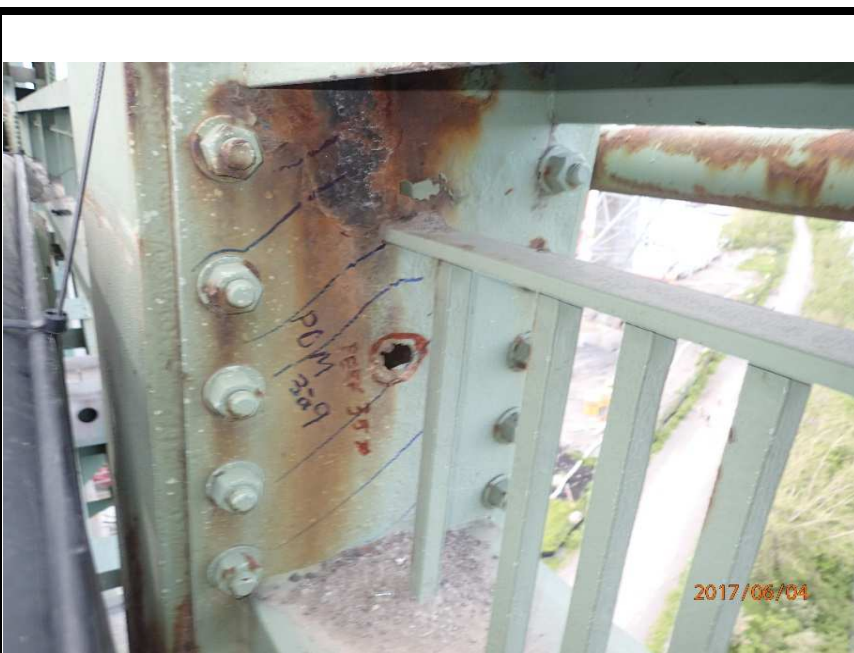
Identification		
Section :	Axe / Travée :	
6	0.5W-1W	
Position :		
Ferme aval		
Groupe d'élément :		
Structure d'acier		
Élément :		
Montant		
Localisation :		
L14-U14		
Cote CEC		Cote CEM
4		A B C D % 93 5 1 1 %
Remarque / Observation		
Perte de matériau 3-9mm jusqu'à perforation à la plaque de liaison à la hauteur de la glissière. Corrosion moyenne.		
No photo:		20170604_JV_1639
No recommandation(s):		AucuneRECrequisse

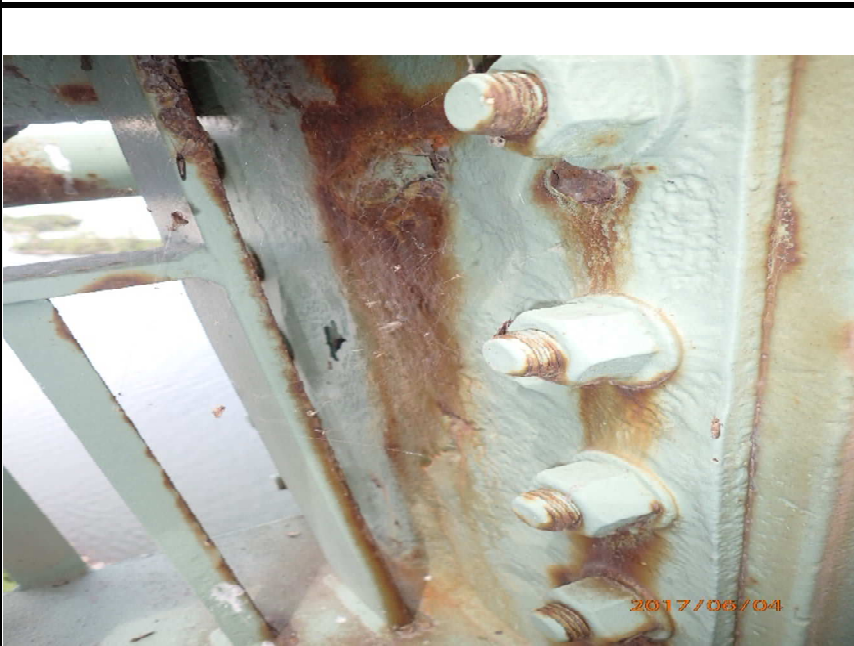
Identification		
Section :	Axe / Travée :	
6	0.5W-1W	
Position :		
Ferme aval		
Groupe d'élément :		
Structure d'acier		
Élément :		
Montant		
Localisation :		
L14-U14		
Cote CEC		Cote CEM
4		A B C D % 93 5 1 1 %
Remarque / Observation		
Perte de matériau 3-9mm jusqu'à perforation à la plaque de liaison à la hauteur de la glissière. Corrosion moyenne.		
No photo:		20170604_JV_1640
No recommandation(s):		AucuneRECrequisse

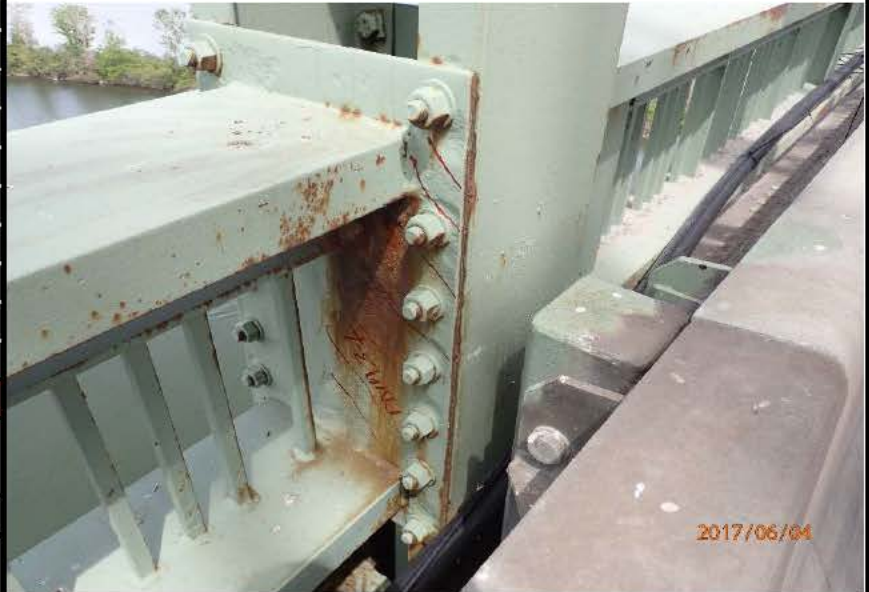
Perte de matériau 3-7mm à la plaque de liaison à la hauteur de la glissière.
Corrosion moyenne.

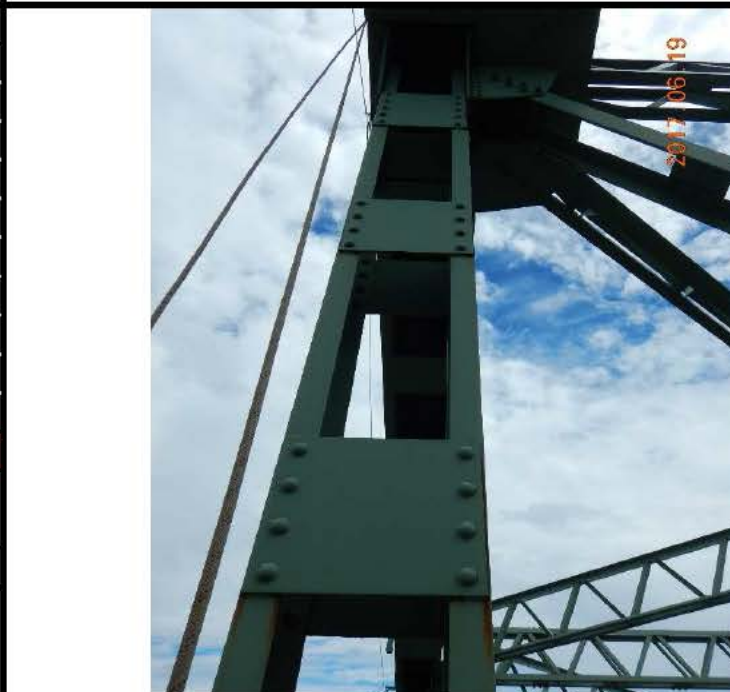
Corrosion moyenne localisée. Perte de matériau 3-7mm à la plaque de liaison à la hauteur du tablier.

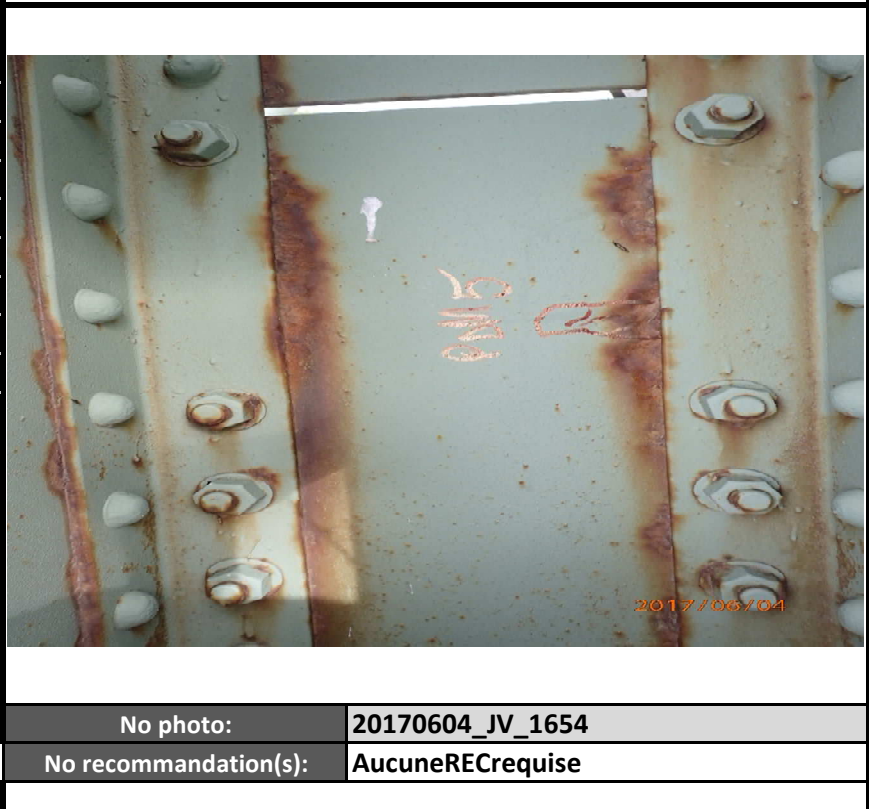
Identification		
Section :	Axe / Travée :	
6	0.5W-1W	
Position :		
Ferme aval		
Groupe d'élément :		
Structure d'acier		
Élément :		
Diagonale		
Localisation :		
L14-M15		
Cote CEC		Cote CEM
4		A B C D % 93 5 1 1 %
Remarque / Observation		
Perte de matériau très importante (5mm) à la plaque d'âme à la hauteur du tablier. Perte de matériau très importante (5mm) à la plaque de liaison à la hauteur du tablier.		
No photo:		20170604_JV_1654
No recommandation(s):		AucuneRECrequisse

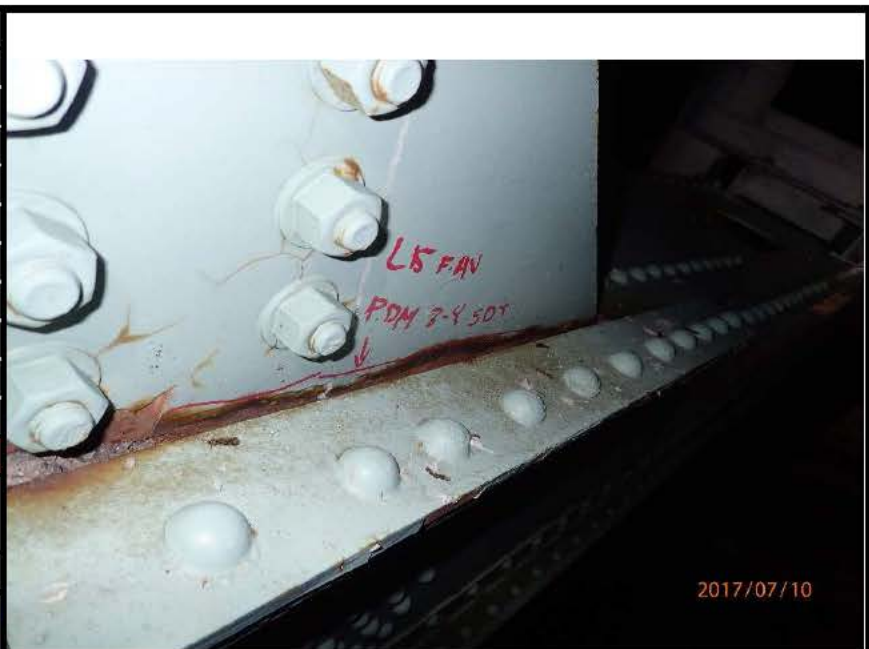
Identification		
Section :	Axe / Travée :	
6	0.5W-1W	
Position :		
Ferme aval		
Groupe d'élément :		
Structure d'acier		
Élément :		
Assemblage inférieur		
Localisation :		
L15		
Cote CEC		Cote CEM
3		A B C D % 95 3 1 1 %
Remarque / Observation		
Perte de matériau très importante (3-4mm) à la section de transfert affectant de façon appréciable sa capacité. Perte de matériau moyenne (1mm) à la section de transfert, plaque amont.

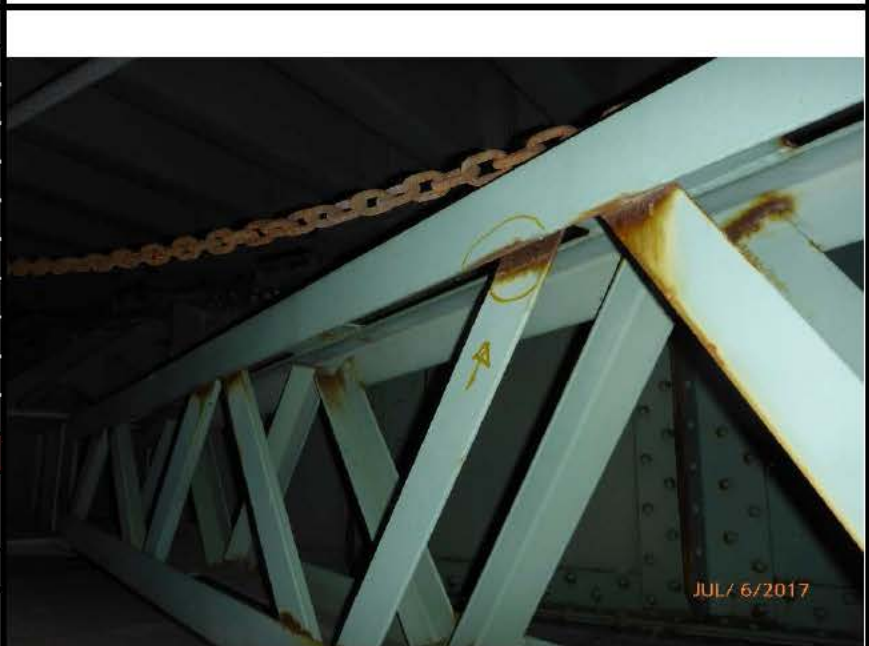
Identification		
Section :	Axe / Travée :	
6	0.5W-1W	
Position :		
Général		
Groupe d'élément :		
Structure d'acier		
Élément :		
Contreventement horizontal inférieur		
Localisation :		
L16-L17		
Cote CEC		Cote CEM
1		A B C D % 93 6 1 0 %
Remarque / Observation		
Membrane complètement dessoudée affectant la capacité de façon très importante. Fissure dans la soudure du haut.

No photo:	20170705	0486
No recommandation(s):	16153

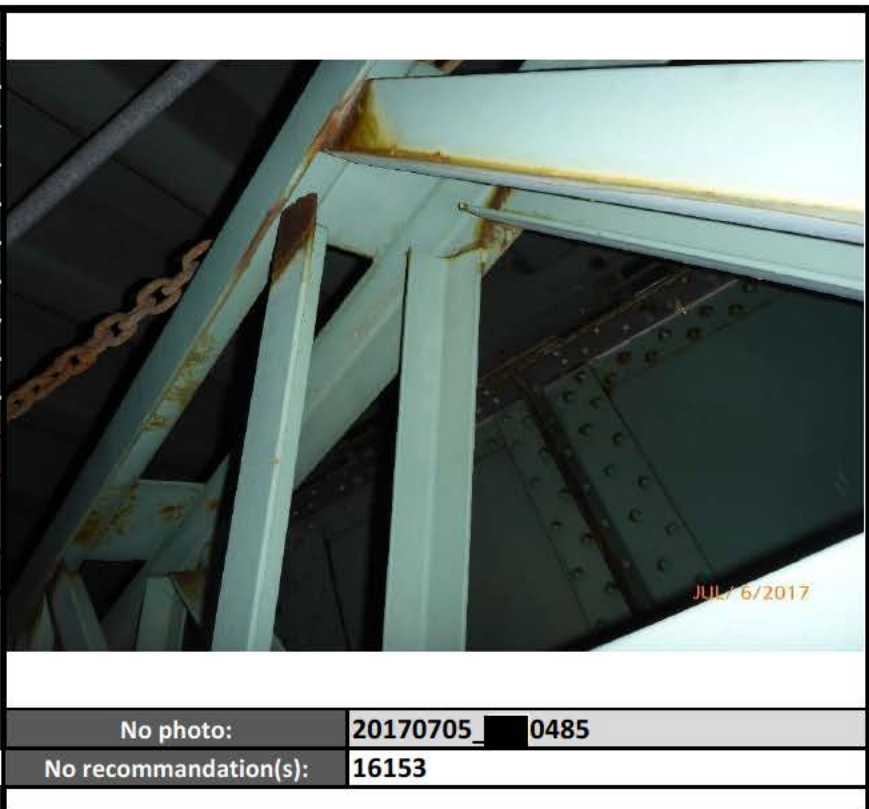
Identification		
Section :	Axe / Travée :	
6	0.5W-1W	
Position :		
Général		
Groupe d'élément :		
Structure d'acier		
Élément :		
Contreventement horizontal inférieur		
Localisation :		
L16-L17		
Cote CEC		Cote CEM
1		A B C D % 93 6 1 0 %
Remarque / Observation		
Membrure complètement dessoudée affectant la capacité de façon très importante. Fissure dans la soudure du haut.		
No photo:	20170705	0485
No recommandation(s):	16153

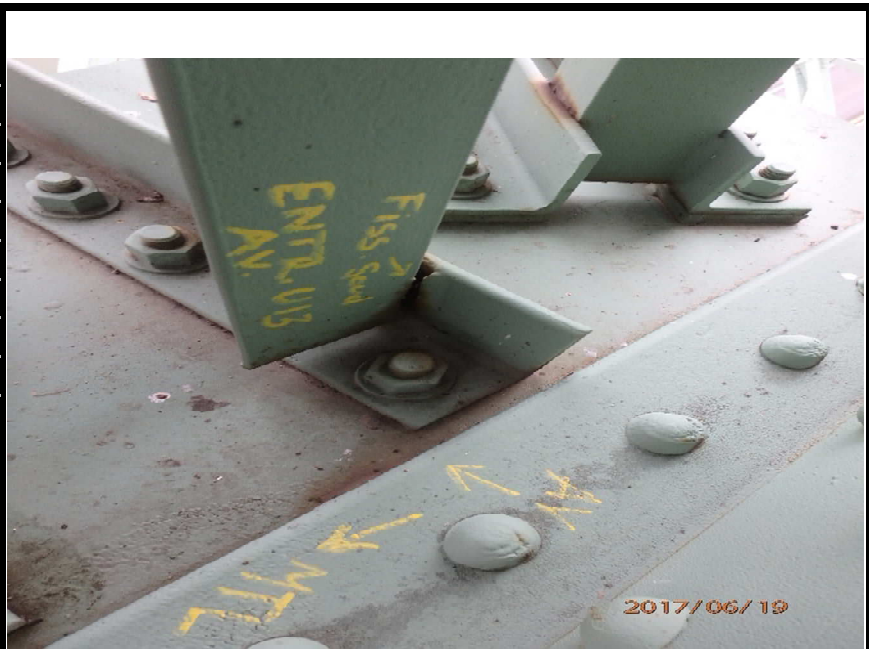
Identification		
Section :	Axe / Travée :	
6	0.5W-1W	
Position :		
Général		
Groupe d'élément :		
Structure d'acier		
Élément :		
Entretoise supérieure		
Localisation :		
U13		
Cote CEC		Cote CEM
4		A B C D % 97 2 0 1 %
Remarque / Observation		
Fissure dans 3 soudures par corrosion enclouonnée côté amont et aval. Corrosion moyenne localisée. Déformation locale à la semelle supérieure.		
No photo:		20170619_AF_0028
No recommandation(s):		AucuneRECrequisse

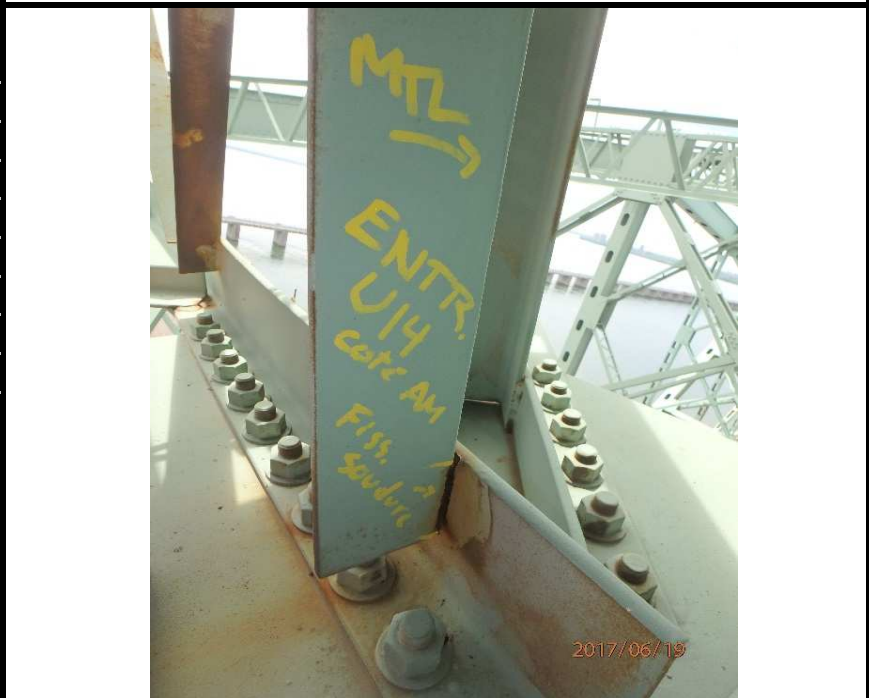
Identification		
Section :	Axe / Travée :	
6	0.5W-1W	
Position :		
Général		
Groupe d'élément :		
Structure d'acier		
Élément :		
Entretoise supérieure		
Localisation :		
U14		
Cote CEC		Cote CEM
4		A B C D % 98 1 0 1 %
Remarque / Observation		
Fissure dans une soudure près de la ferme centrale, côté amont. Corrosion moyenne locale.		
No photo:		20170619_AF_0065
No recommandation(s):		AucuneRECrequisse

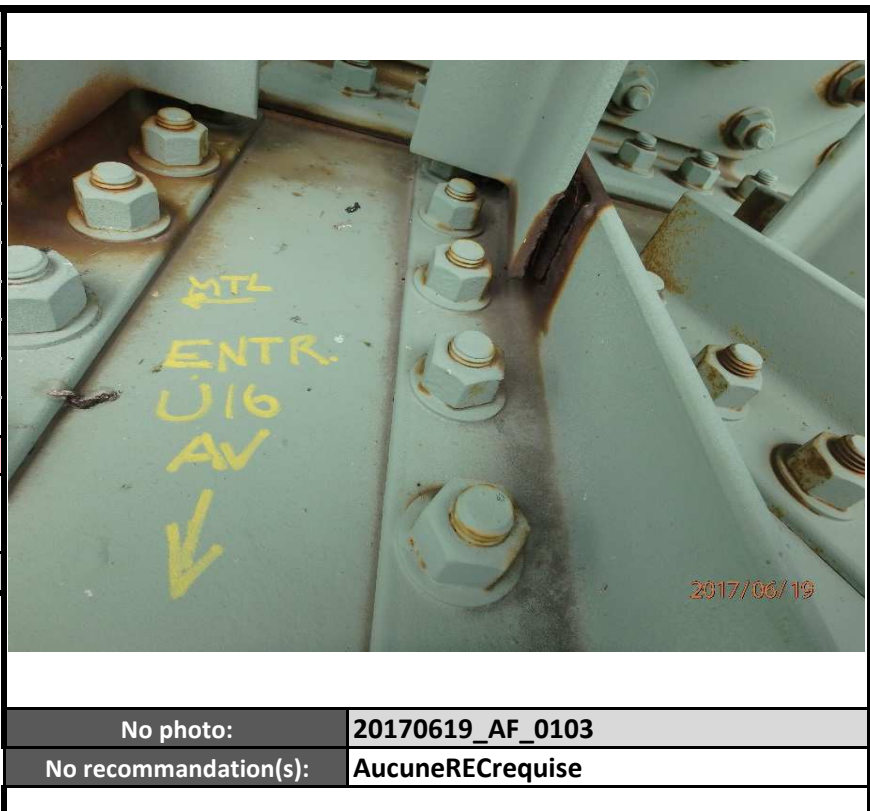
Identification		
Section :	Axe / Travée :	
6	0.5W-1W	
Position :		
Général		
Groupe d'élément :		
Structure d'acier		
Élément :		
Entretoise supérieure		
Localisation :		
U16		
Cote CEC		Cote CEM
4		A B C D % 97 2 0 1 %
Remarque / Observation		
Fissures dans 3 soudures des diagonales. Corrosion moyenne et perte de matériau 1mm locale.		
No photo:		20170619_AF_0103
No recommandation(s):		AucuneRECrequisse

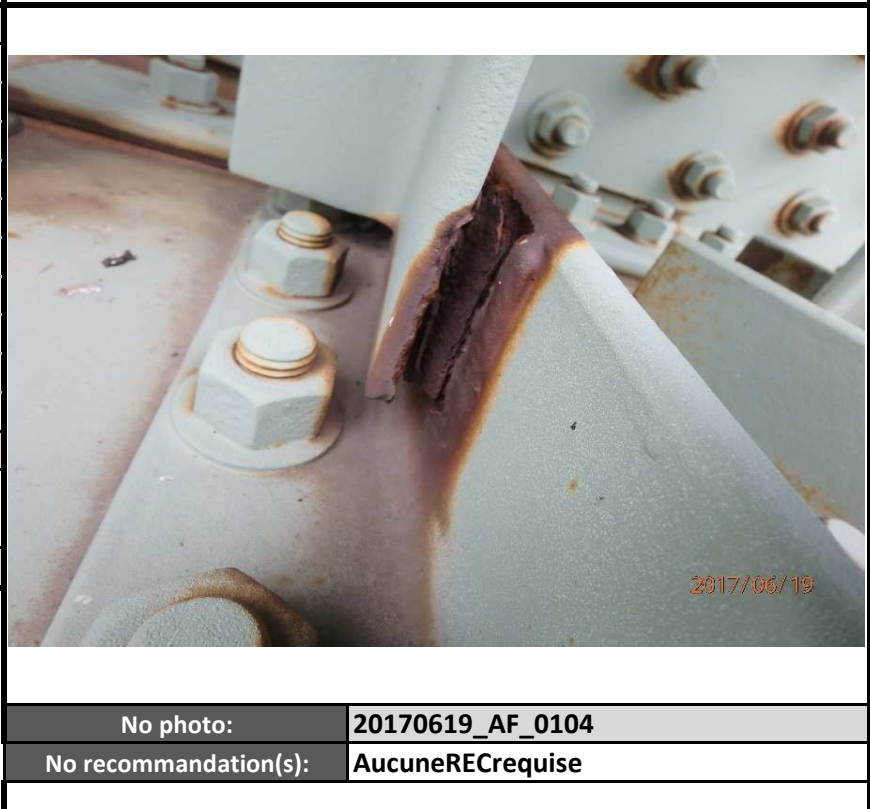
Identification		
Section :	Axe / Travée :	
6	0.5W-1W	
Position :		
Général		
Groupe d'élément :		
Structure d'acier		
Élément :		
Entretoise supérieure		
Localisation :		
U16		
Cote CEC		Cote CEM
4		A B C D % 97 2 0 1 %
Remarque / Observation		
Fissures dans 3 soudures des diagonales. Corrosion moyenne et perte de matériau 1mm locale.		
No photo:		20170619_AF_0104
No recommandation(s):		AucuneRECrequisse

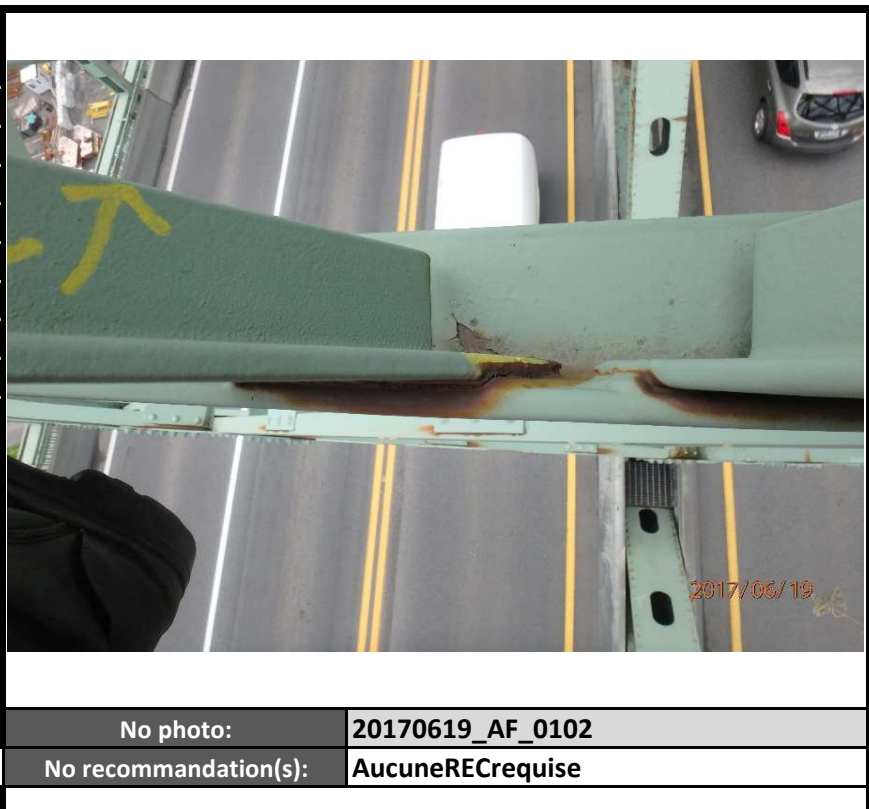
Identification		
Section :	Axe / Travée :	
6	0.5W-1W	
Position :		
Général		
Groupe d'élément :		
Structure d'acier		
Élément :		
Entretoise supérieure		
Localisation :		
U16		
Cote CEC		Cote CEM
4		A B C D % 97 2 0 1 %
Remarque / Observation		
Fissures dans 3 soudures des diagonales. Corrosion moyenne et perte de matériau 1mm locale.		
No photo:		20170619_AF_0102
No recommandation(s):		AucuneRECrequisse

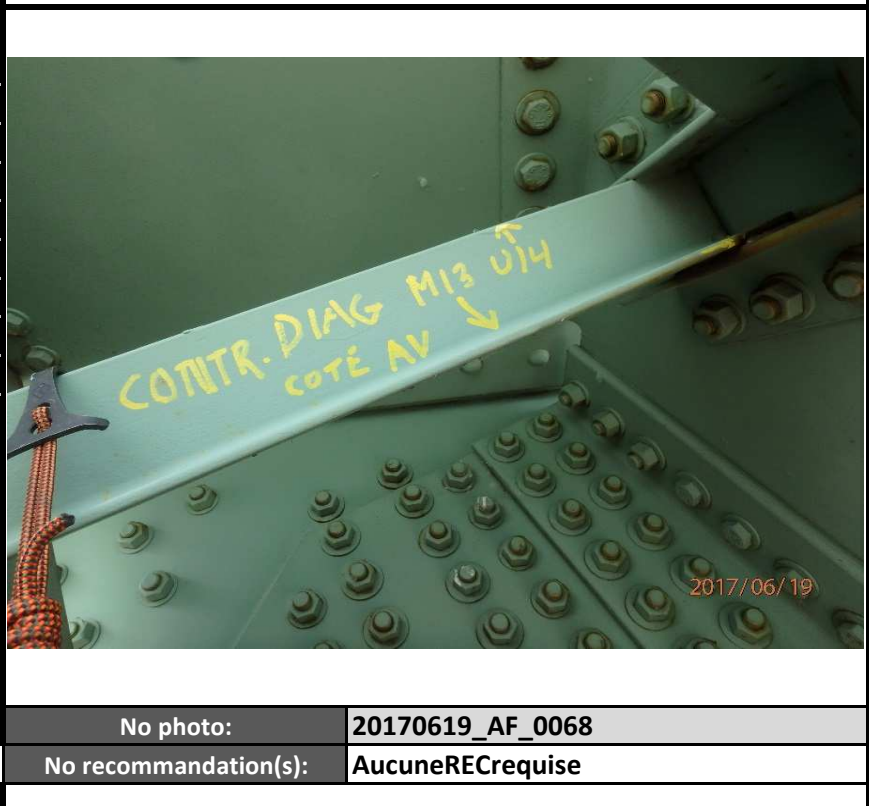
Identification		
Section :	Axe / Travée :	
6	0.5W-1W	
Position :		
Général		
Groupe d'élément :		
Structure d'acier		
Élément :		
Contreventement diagonal supérieur		
Localisation :		
M13-U14		
Cote CEC		Cote CEM
4		A B C D % 97 2 0 1 %
Remarque / Observation		
Fissure dans une soudure, côté aval. Déformation sous corrosion locale des cornières. Corrosion moyenne locale.		
No photo:		20170619_AF_0068
No recommandation(s):		AucuneRECrequisse
