**Pont Champlain, Services de consultant, Inspections annuelles
des sections 5, 6 et 7 et services d'assistance
pour inspections sur demande (2015-2018) – Contrat 62450**

**Rapport d'inspection 2017 – Volume 2 : Inspection annuelle
de la section 6 – Version finale**

N/Réf : P-159000038 | M04024A | MTR-00229620

Le 10 janvier 2018

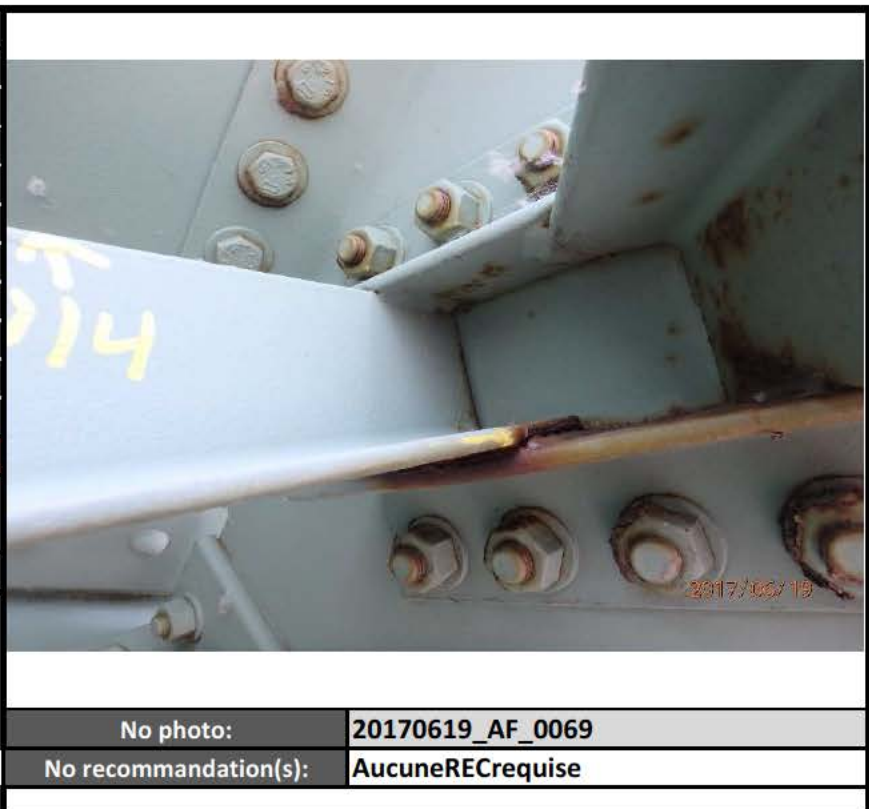
Identification		
Section :	Axe / Travée :	
6	0.5W-1W	
Position :		
Général		
Groupe d'élément :		
Structure d'acier		
Élément :		
Contreventement diagonal supérieur		
Localisation :		
M13-U14		
Cote CEC		Cote CEM
4		A B C D % 97 2 0 1 %
Remarque / Observation		
Fissure dans une soudure, côté aval. Déformation sous corrosion locale des cornières. Corrosion moyenne locale.		
No photo:		20170619_AF_0069
No recommandation(s):		AucuneRECrequisse

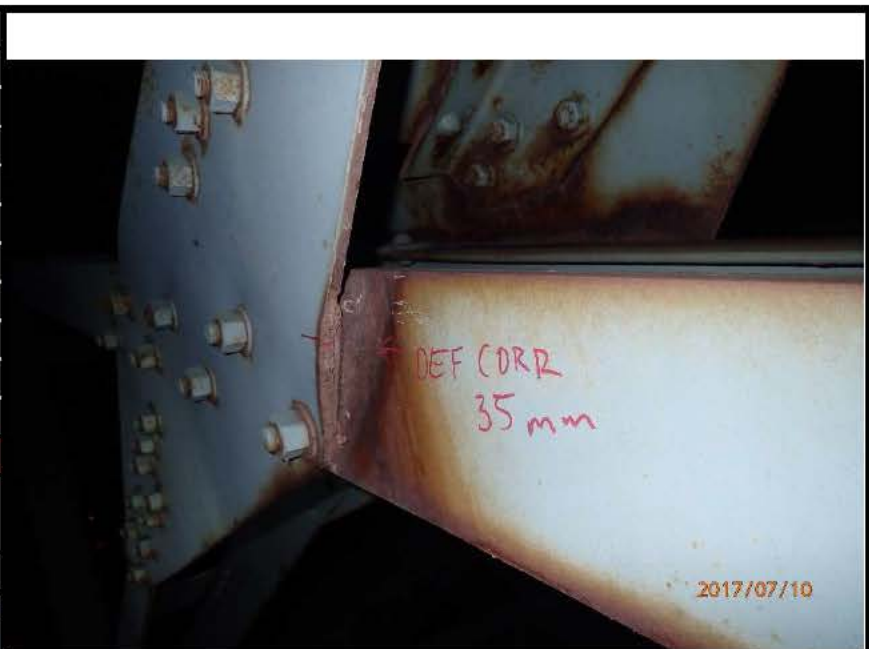
Identification		
Section :	Axe / Travée :	
6	0.5W-1W	
Position :		
Général		
Groupe d'élément :		
Structure d'acier		
Élément :		
Contreventement vertical inférieur		
Localisation :		
L13-M13		
Cote CEC		Cote CEM
1		A B C D % 92 4 2 2 %
Remarque / Observation		
Déformation sous corrosion jusqu'à 35mm entre les plaques de gousset et les cornières. Perte de matériau très importante (3-6mm) sur une plaque de liaison, panneau aval. Défauts affectant la capacité de façon très importante.

No photo:	20170709	4134
No recommandation(s):	17113

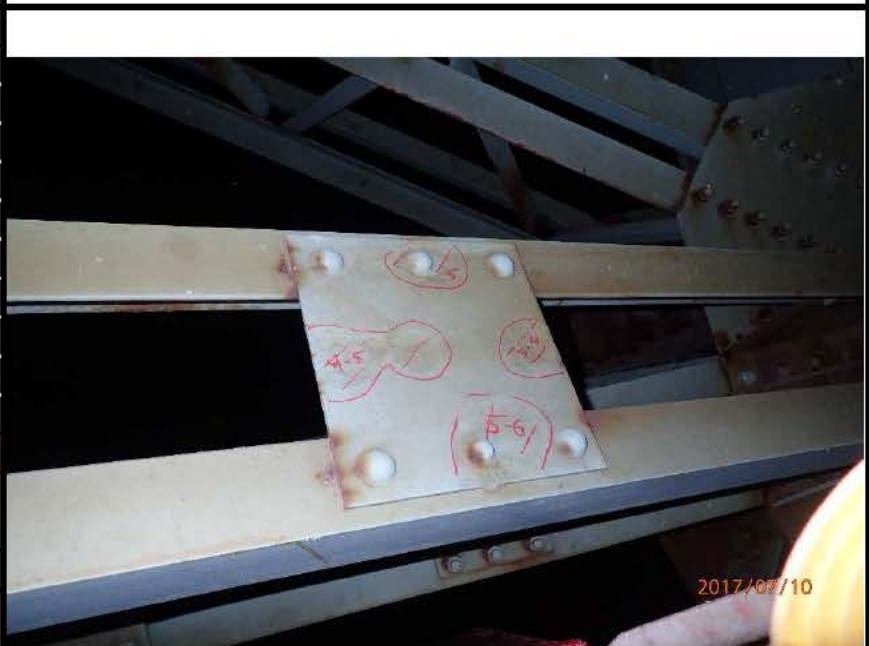
Identification		
Section :	Axe / Travée :	
6	0.5W-1W	
Position :		
Général		
Groupe d'élément :		
Structure d'acier		
Élément :		
Contreventement vertical inférieur		
Localisation :		
L13-M13		
Cote CEC		Cote CEM
1		A B C D % 92 4 2 2 %
Remarque / Observation		
Déformation sous corrosion jusqu'à 35mm entre les plaques de gousset et les cornières. Perte de matériau très importante (3-6mm) sur une plaque de liaison, panneau aval. Défauts affectant la capacité de façon très importante.

No photo:	20170709	4133
No recommandation(s):	17113

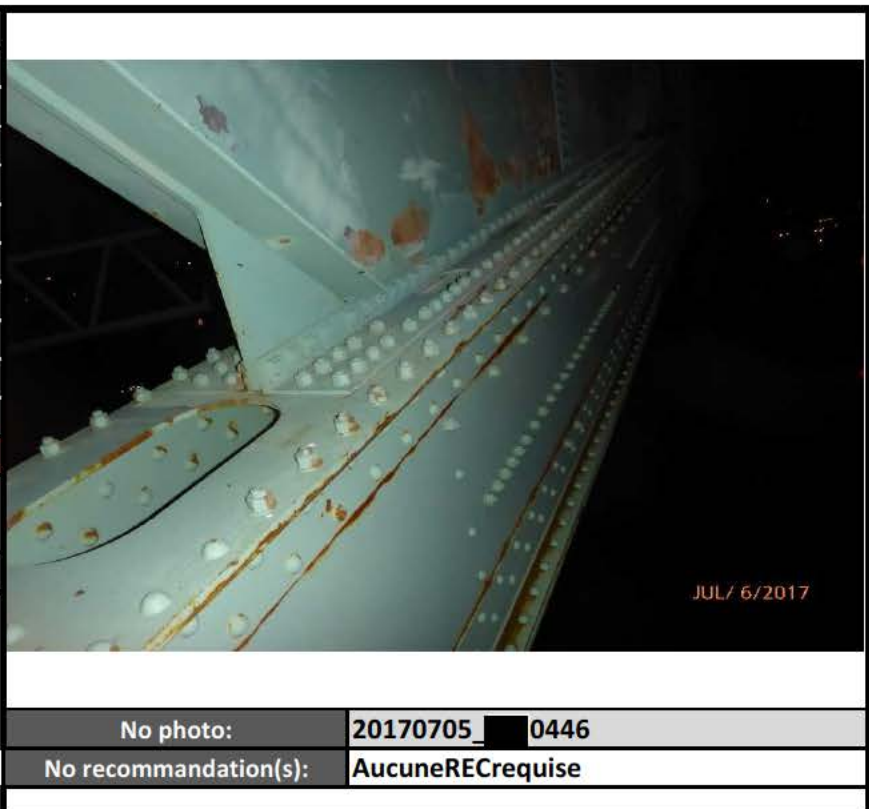
Identification		
Section :	Axe / Travée :	
6	0.5W-1W	
Position :		
Ferme amont		
Groupe d'élément :		
Protection contre la corrosion		
Élément :		
Corde inférieure		
Localisation :		
L15-L16		
Cote CEC		Cote CEM
4		A B C D % 91 2 2 5 %
Remarque / Observation		
Défaut du revêtement léger à très important. Typique de la corde inférieure de la travée.		
No photo:		20170705_0446
No recommandation(s):		AucuneRECrequisse

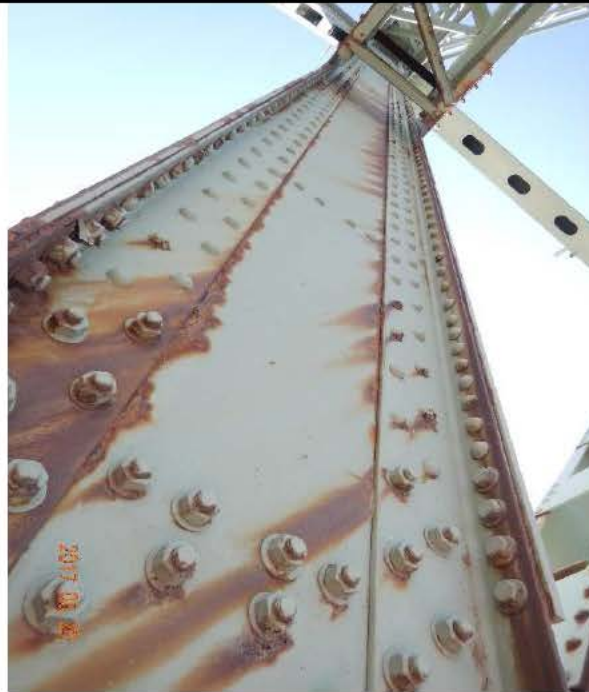
Identification		
Section :	Axe / Travée :	
6	0.5W-1W	
Position :		
Ferme amont		
Groupe d'élément :		
Protection contre la corrosion		
Élément :		
Diagonale		
Localisation :		
M13-U14		
Cote CEC		Cote CEM
4		A B C D % 94 1 2 3 %
Remarque / Observation		
Défaut du revêtement léger à très important. Typique des membrures diagonales de la travée.		
No photo:		20170520_2584
No recommandation(s):		AucuneRECrequis

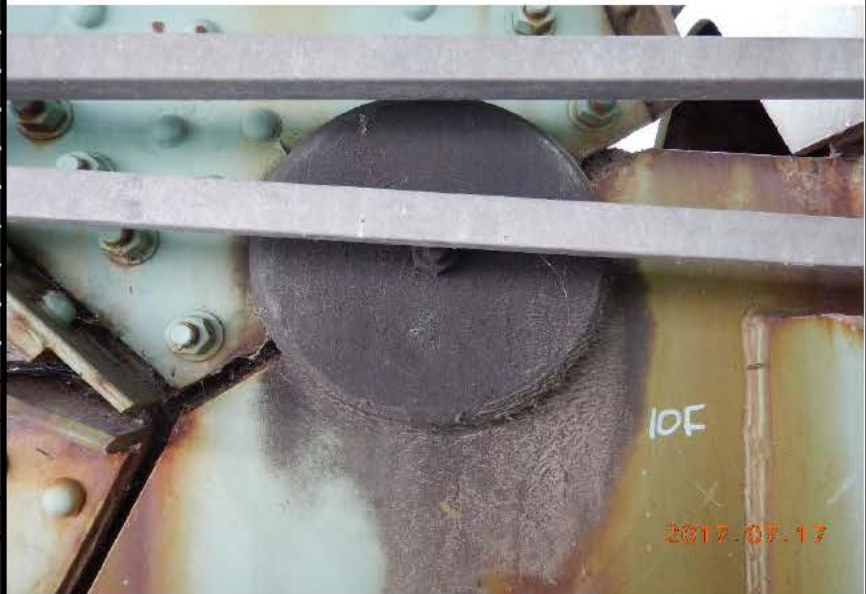
Identification		
Section :	Axe / Travée :	
6	0.5W-1W	
Position :		
Ferme amont		
Groupe d'élément :		
Protection contre la corrosion		
Élément :		
Tourillon		
Localisation :		
10F		
Cote CEC		Cote CEM
4		A B C D % 75 5 10 10 %
Remarque / Observation		
Défaut du revêtement léger à très important.		
No photo:		20170717_6370
No recommandation(s):		AucuneRECrequis

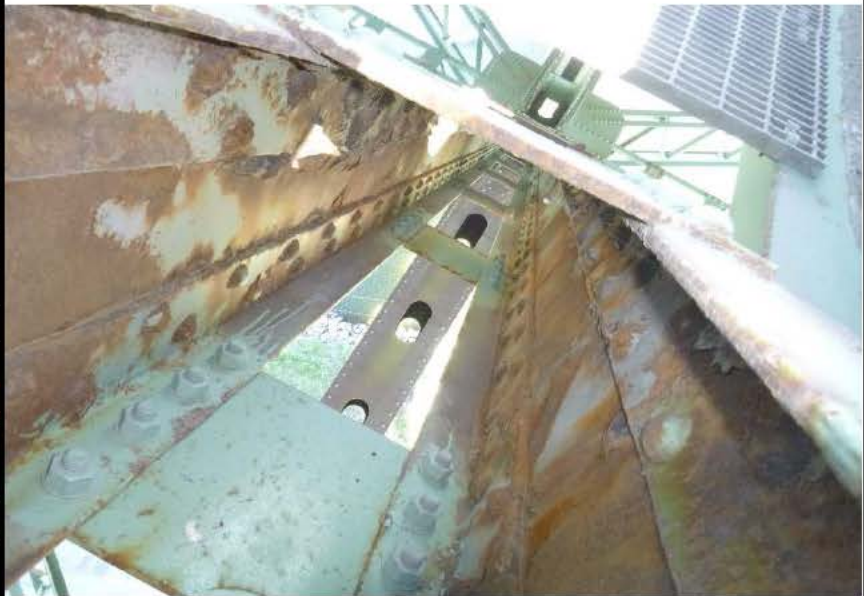
Identification		
Section :	Axe / Travée :	
6	0.5W-1W	
Position :		
Ferme centrale		
Groupe d'élément :		
Protection contre la corrosion		
Élément :		
Diagonale		
Localisation :		
M13-L14		
Cote CEC		Cote CEM
3		A B C D % 65 8 12 15 %
Remarque / Observation		
Défauts du revêtement léger à très important affectant la protection de façon appréciable.		
No photo:		20170520_0638
No recommandation(s):		AucuneRECrequisse

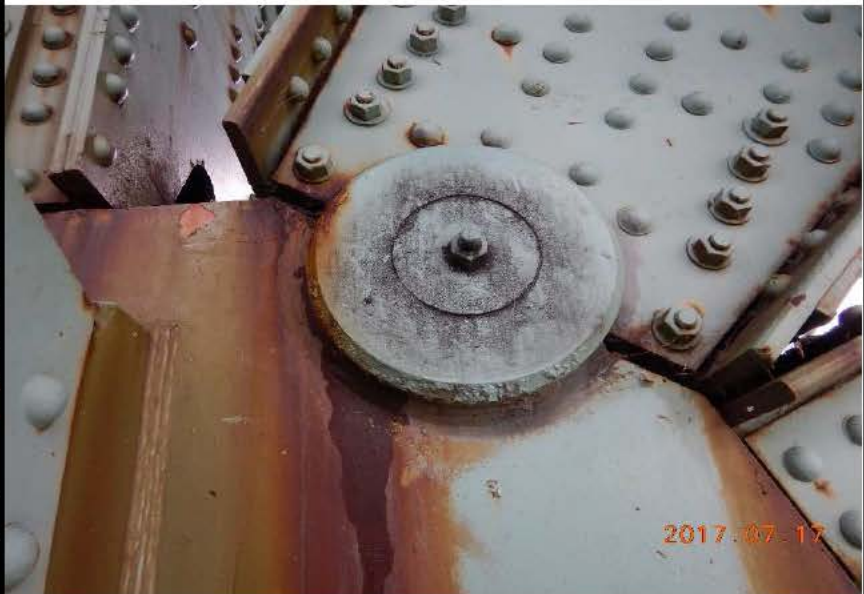
Identification		
Section :	Axe / Travée :	
6	0.5W-1W	
Position :		
Ferme centrale		
Groupe d'élément :		
Protection contre la corrosion		
Élément :		
Tourillon		
Localisation :		
10H		
Cote CEC		Cote CEM
4		A B C D % 78 2 10 10 %
Remarque / Observation		
Défaut du revêtement léger à très important.		
No photo:		20170717_6392
No recommandation(s):		AucuneRECrequisse

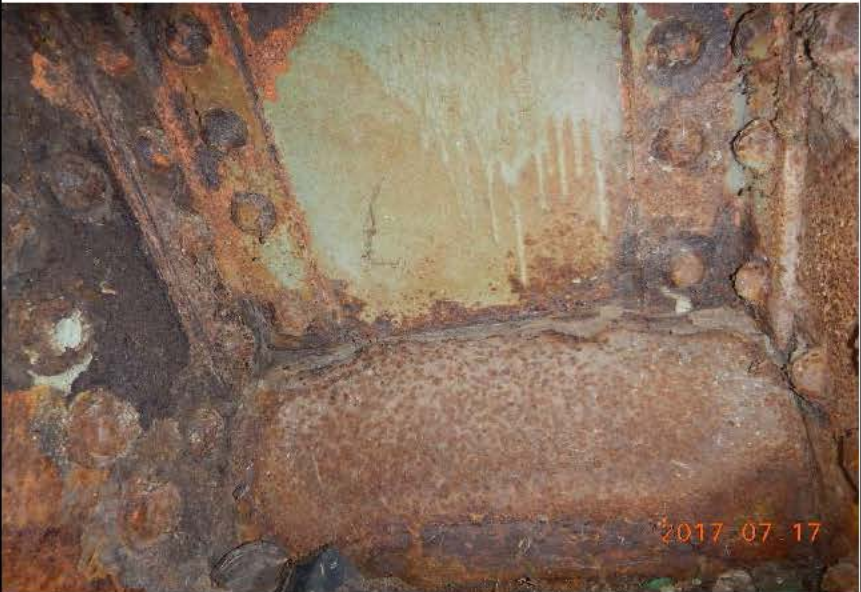
Identification		
Section :	Axe / Travée :	
6	0.5W-1W	
Position :		
Ferme centrale		
Groupe d'élément :		
Protection contre la corrosion		
Élément :		
Tourillon		
Localisation :		
10H		
Cote CEC		Cote CEM
4		A B C D % 78 2 10 10 %
Remarque / Observation		
Défaut du revêtement léger à très important.		
No photo:		20170717_6394
No recommandation(s):		AucuneRECrequisse

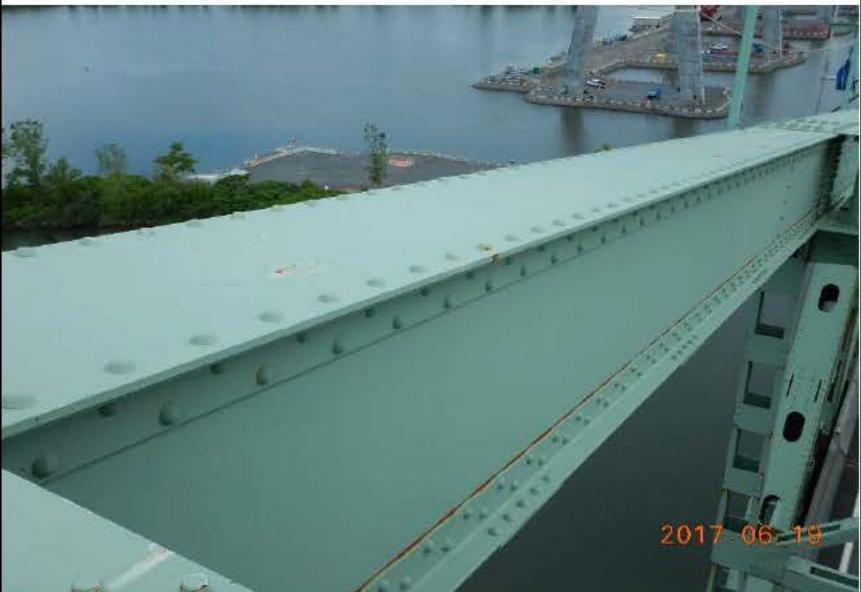
Identification		
Section :	Axe / Travée :	
6	0.5W-1W	
Position :		
Ferme aval		
Groupe d'élément :		
Protection contre la corrosion		
Élément :		
Corde supérieure		
Localisation :		
U15-U16		
Cote CEC		Cote CEM
4		A B C D % 98 1 1 0 %
Remarque / Observation		
Défaut du revêtement léger à important. Typique de la corde supérieure de la travée.		
No photo:		20170619_5053
No recommandation(s):

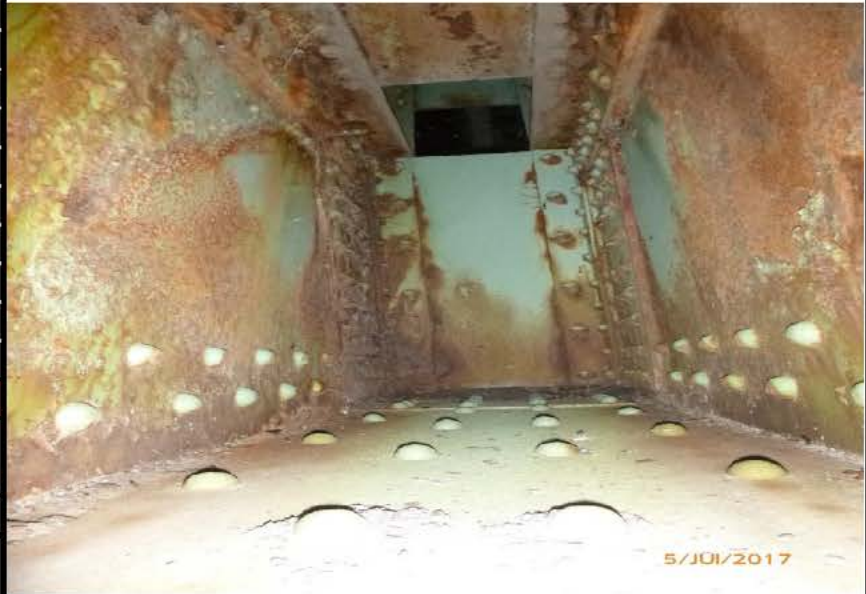
Identification		
Section :	Axe / Travée :	
6	0.5W-1W	
Position :		
Ferme aval		
Groupe d'élément :		
Protection contre la corrosion		
Élément :		
Assemblage inférieur		
Localisation :		
L13		
Cote CEC		Cote CEM
2		A B C D % 55 10 20 15 %
Remarque / Observation		
Défaut du revêtement léger à très important affectant la protection de façon importante.		
No photo:		20170704_MP_0391
No recommandation(s):		AucuneRECrequisse

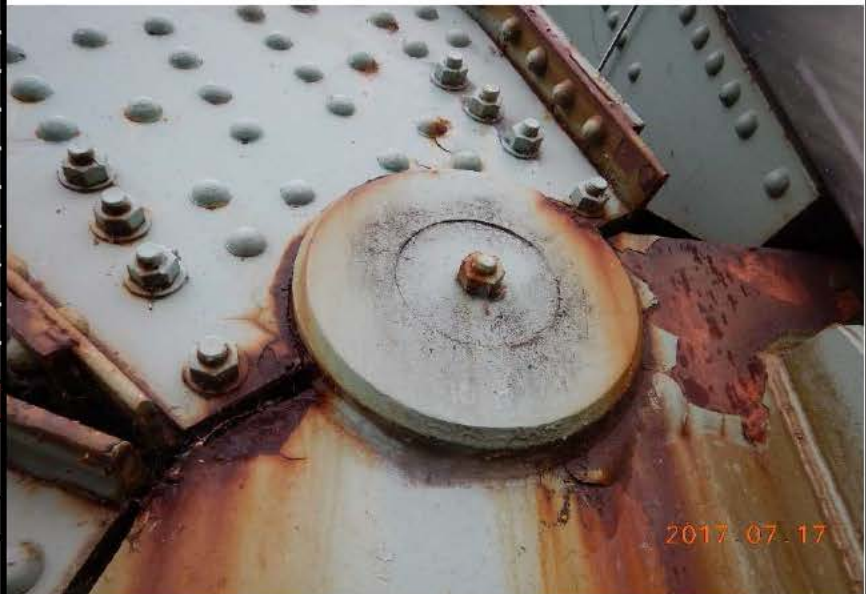
Identification		
Section :	Axe / Travée :	
6	0.5W-1W	
Position :		
Ferme aval		
Groupe d'élément :		
Protection contre la corrosion		
Élément :		
Tourillon		
Localisation :		
10F		
Cote CEC		Cote CEM
4		A B C D % 75 5 10 10 %
Remarque / Observation		
Défaut du revêtement léger à très important.		
No photo:		20170717_ 6412
No recommandation(s):		AucuneRECrequisse

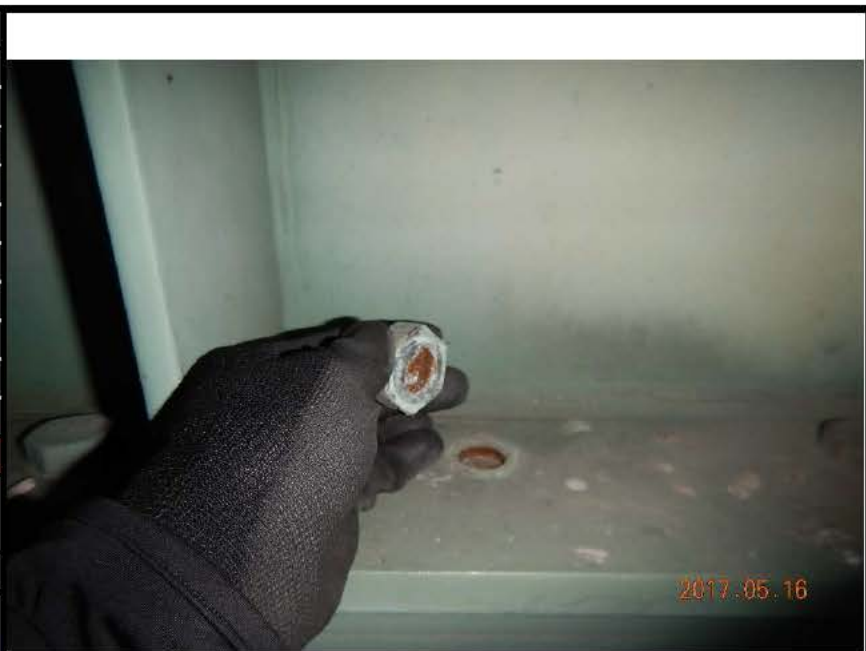
No photo:	20170515	0262
No recommandation(s):	AucuneRECrequisse

Identification		
Section :	Axe / Travée :	
6	0.5W-1W	
Position :		
Général		
Groupe d'élément :		
Platelage		
Élément :		
Entretoise de tablier		
Localisation :		
L13		
Cote CEC		Cote CEM
4		A B C D % 97 2 0 1 %
Remarque / Observation		
1 boulon sectionné à l'appui côté amont. Corrosion moyenne localisée. Déformation sous corrosion locale au niveau des semelles.

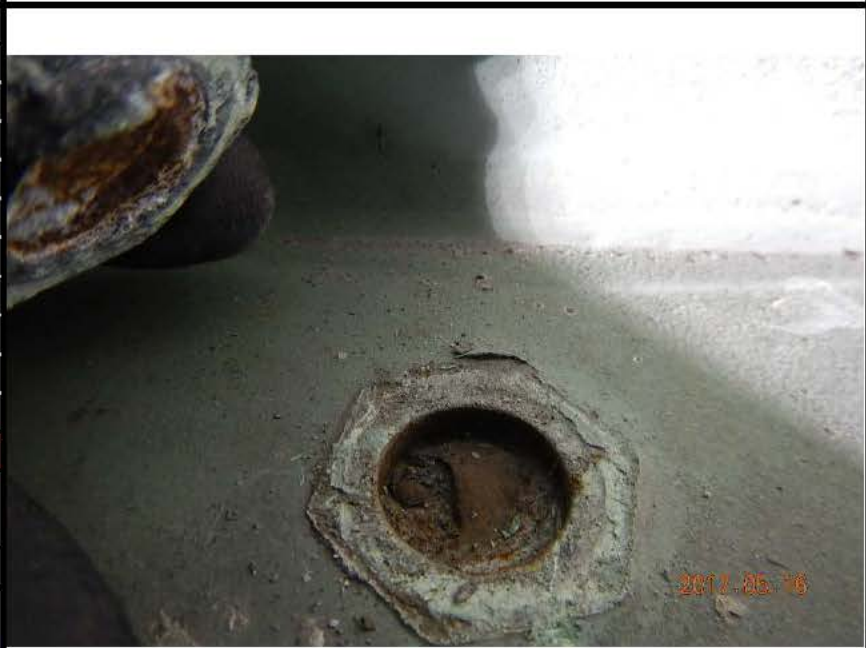
No photo:	20170515	0263
No recommandation(s):	AucuneRECrequisse

Identification		
Section :	Axe / Travée :	
6	0.5W-1W	
Position :		
Général		
Groupe d'élément :		
Platelage		
Élément :		
Entretoise de tablier		
Localisation :		
L13		
Cote CEC		Cote CEM
4		A B C D % 97 2 0 1 %
Remarque / Observation		
1 boulon sectionné à l'appui côté amont. Corrosion moyenne localisée. Déformation sous corrosion locale au niveau des semelles.

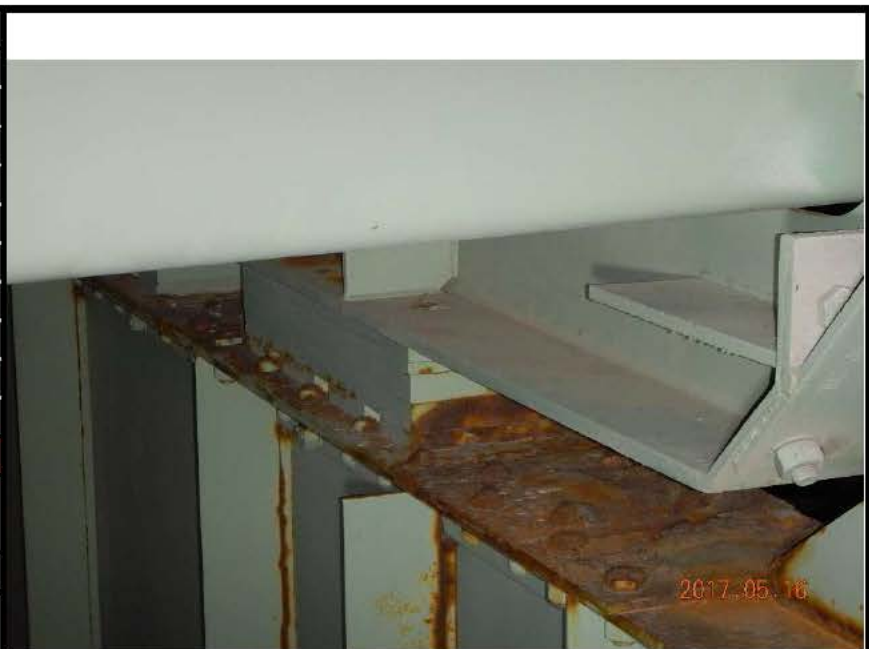
Identification		
Section :	Axe / Travée :	
6	0.5W-1W	
Position :		
Général		
Groupe d'élément :		
Platelage		
Élément :		
Entretoise de tablier		
Localisation :		
L15		
Cote CEC		Cote CEM
4		A B C D % 97 2 0 1 %
Remarque / Observation		
1 boulon sectionné à l'appui côté amont. Corrosion légère à moyenne.		
No photo:		20170515_0317
No recommandation(s):		AucuneRECrequisse

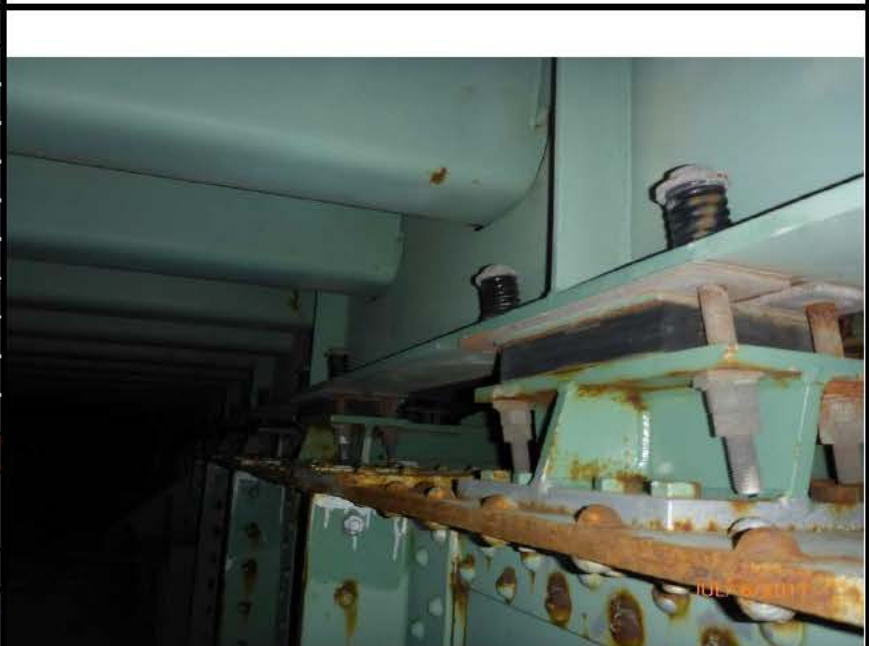
Identification		
Section :	Axe / Travée :	
6	0.5W-1W	
Position :		
Général		
Groupe d'élément :		
Platelage		
Élément :		
Appareil d'appuis (cales)		
Localisation :		
L17		
Cote CEC		Cote CEM
4		A B C D % 88 10 1 1 %
Remarque / Observation		
Fissure dans une soudure. Corrosion légère à moyenne sur l'ensemble des boulons à ressort. Présence de fissures dans les plaques en élastomère.		
No photo:		20170705_0499
No recommandation(s):		AucuneRECrequisse

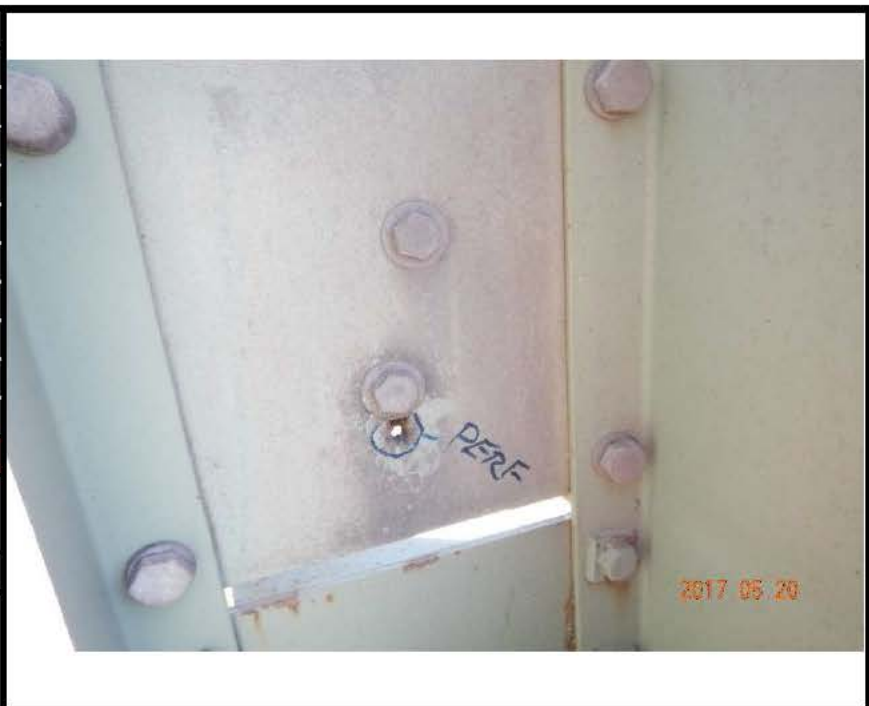
No photo: 20170520_2557

Identification		
Section :	Axe / Travée :	
6	0-0.5W	
Position :		
Ferme amont		
Groupe d'élément :		
Structure d'acier		
Élément :		
Montant		
Localisation :		
L19-U19		
Cote CEC		Cote CEM
4		A B C D % 96 2 1 1 %
Remarque / Observation		
Perforation à la plaque d'assemblage du renfort horizontal à la hauteur du tablier. Corrosion légère à moyenne locale avec perte de matériau 1 à 2 mm à l'assemblage inférieur.

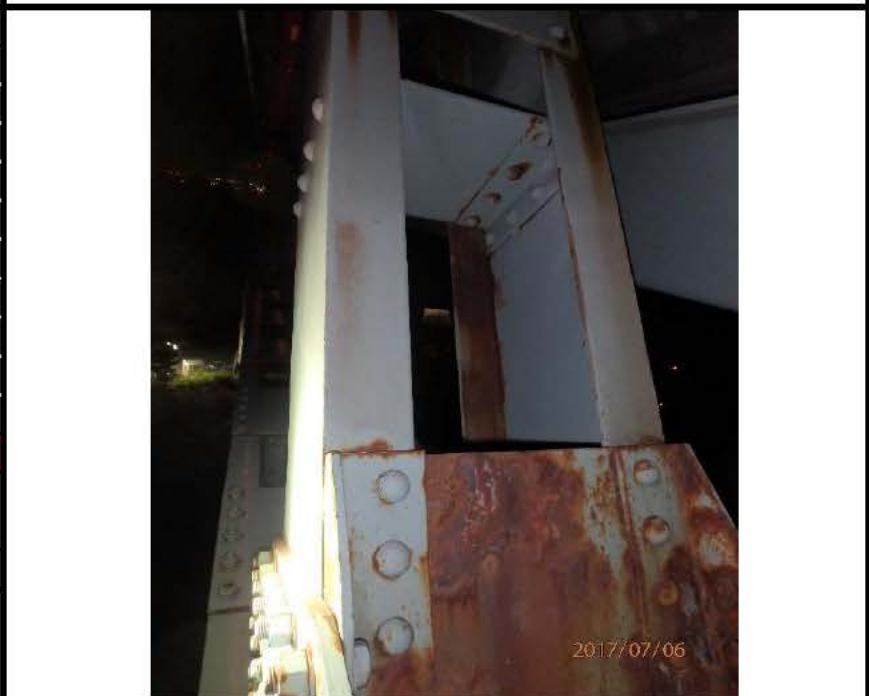
No photo: 20170705_AF_0152

Identification		
Section :	Axe / Travée :	
6	0-0.5W	
Position :		
Ferme amont		
Groupe d'élément :		
Structure d'acier		
Élément :		
Diagonale		
Localisation :		
U20-L21		
Cote CEC		Cote CEM
4		A B C D % 96 2 1 1 %
Remarque / Observation		
Corrosion moyenne à très importante localisée. Perte de matériau 1-2mm aux plaques de liaison, partie inférieure. Déformation sous corrosion locale des cornières.

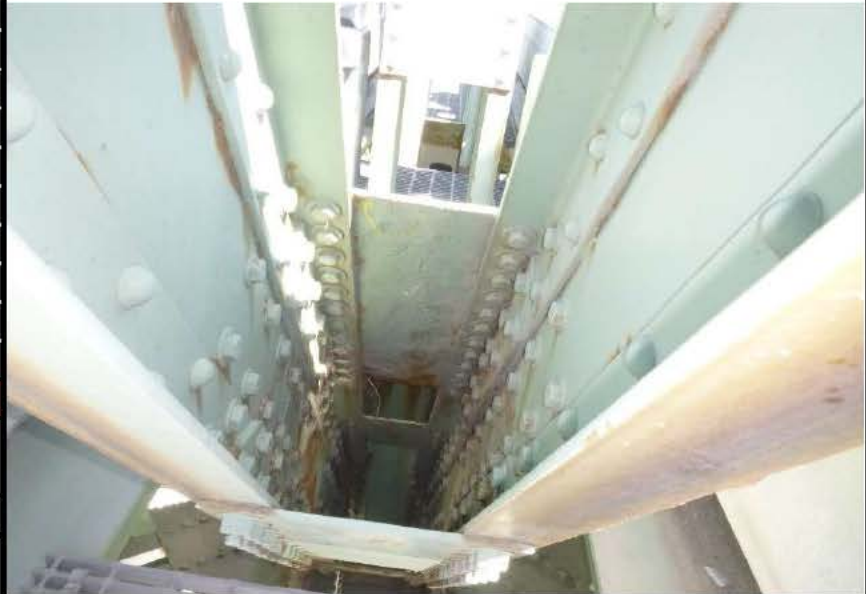
No photo: 20170520_0580

Identification		
Section :	Axe / Travée :	
6	0-0.5W	
Position :		
Ferme centrale		
Groupe d'élément :		
Structure d'acier		
Élément :		
Diagonale		
Localisation :		
U22-L23		
Cote CEC		Cote CEM
4		A B C D % 92 5 1 2 %
Remarque / Observation		
Perte de matériau importante à très importante (3-4mm) à la plaque de liaison. Déformation sous corrosion locale entre les plaques d'âme et les cornières. Corrosion moyenne localisée à la partie inférieure.

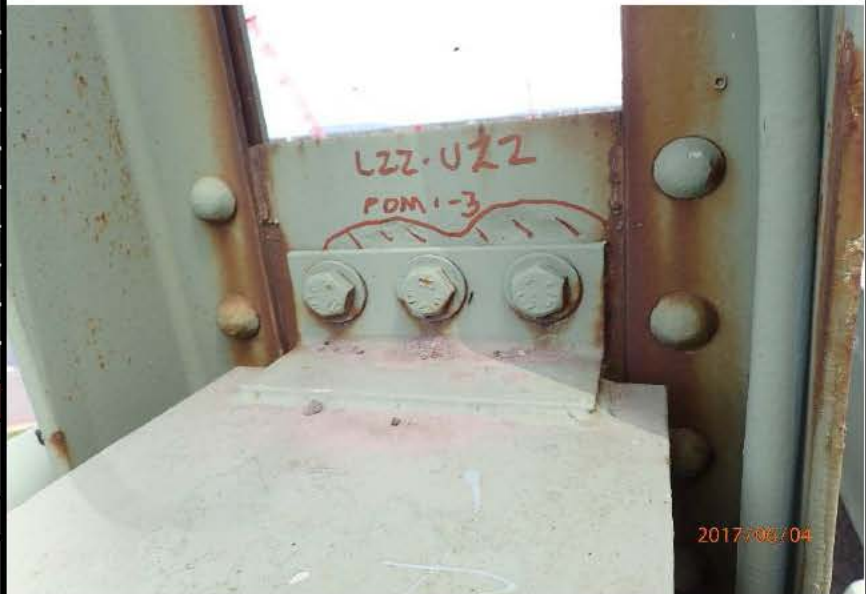
No photo: 20170604_JV_1629

Identification		
Section :	Axe / Travée :	
6	0-0.5W	
Position :		
Ferme aval		
Groupe d'élément :		
Structure d'acier		
Élément :		
Montant		
Localisation :		
L22-U22		
Cote CEC		Cote CEM
4		A B C D % 94 4 1 1 %
Remarque / Observation		
Perte de matériau 2-3mm à la plaque de liaison. Déformation sous corrosion inférieure à 1mm aux plaques d'âme à la partie inférieure.

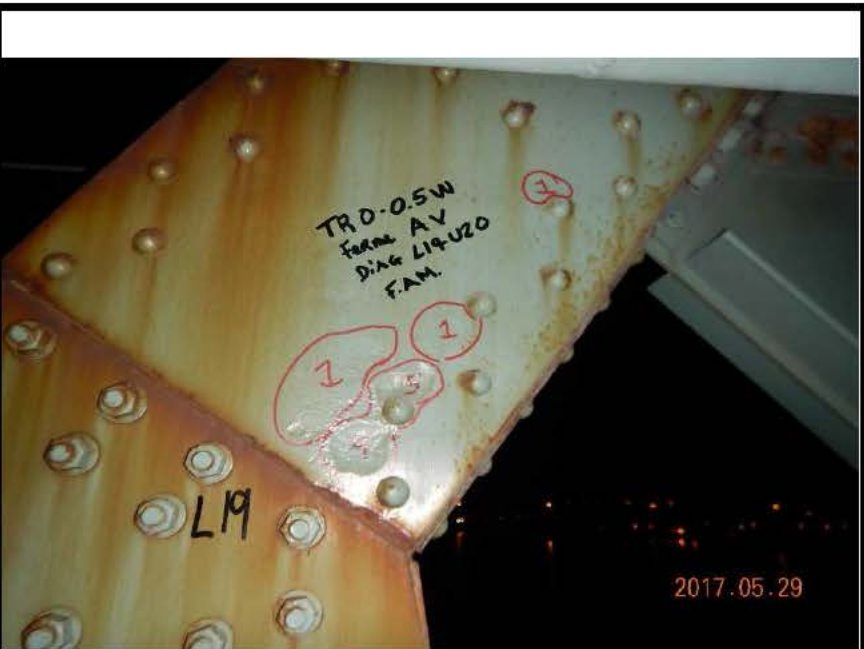
No photo:	20170528_0805
No recommandation(s):	AucuneRECrequisse

Identification		
Section :	Axe / Travée :	
6	0-0.5W	
Position :		
Ferme aval		
Groupe d'élément :		
Structure d'acier		
Élément :		
Diagonale		
Localisation :		
L19-U20		
Cote CEC		Cote CEM
4		A B C D % 90 8 1 1 %
Remarque / Observation		
Déformation sous corrosion jusqu'à 10mm près de U20. Perte de matériau importante à très importante (4-5mm) sur l'âme amont près de L19. Boulon soudé à l'âme intérieur. Déformation sous corrosion 5mm.

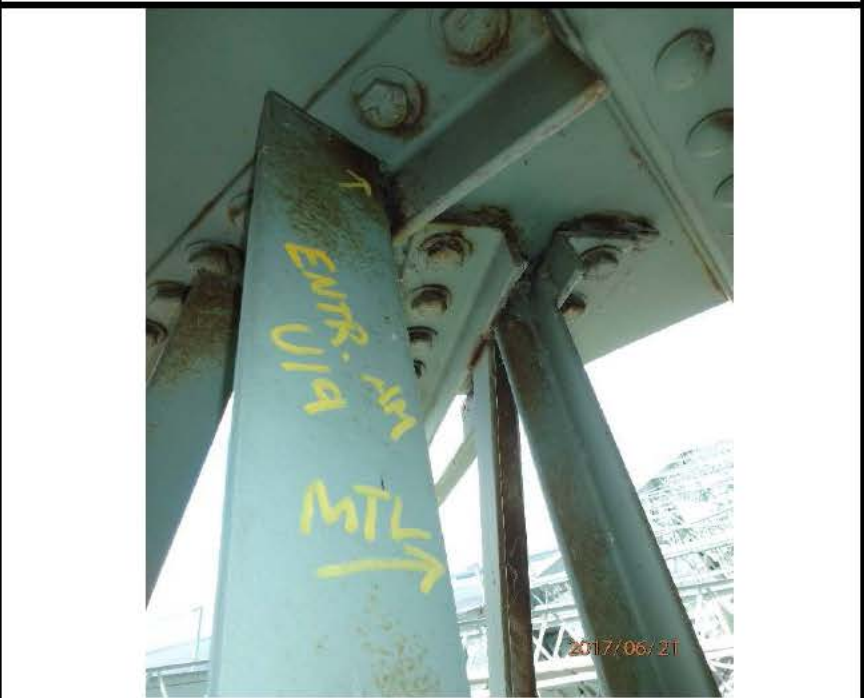
No photo:	20170621_AF_0178
No recommandation(s):	17116

Identification		
Section :	Axe / Travée :	
6	0-0.5W	
Position :		
Général		
Groupe d'élément :		
Structure d'acier		
Élément :		
Entretoise supérieure		
Localisation :		
U19		
Cote CEC		Cote CEM
1		A B C D % 97 2 0 1 %
Remarque / Observation		
Fissure dans une soudure côté aval. Fissure dans soudure par corrosion enclouonnée dans 2 soudures côté amont. Corrosion moyenne locale.

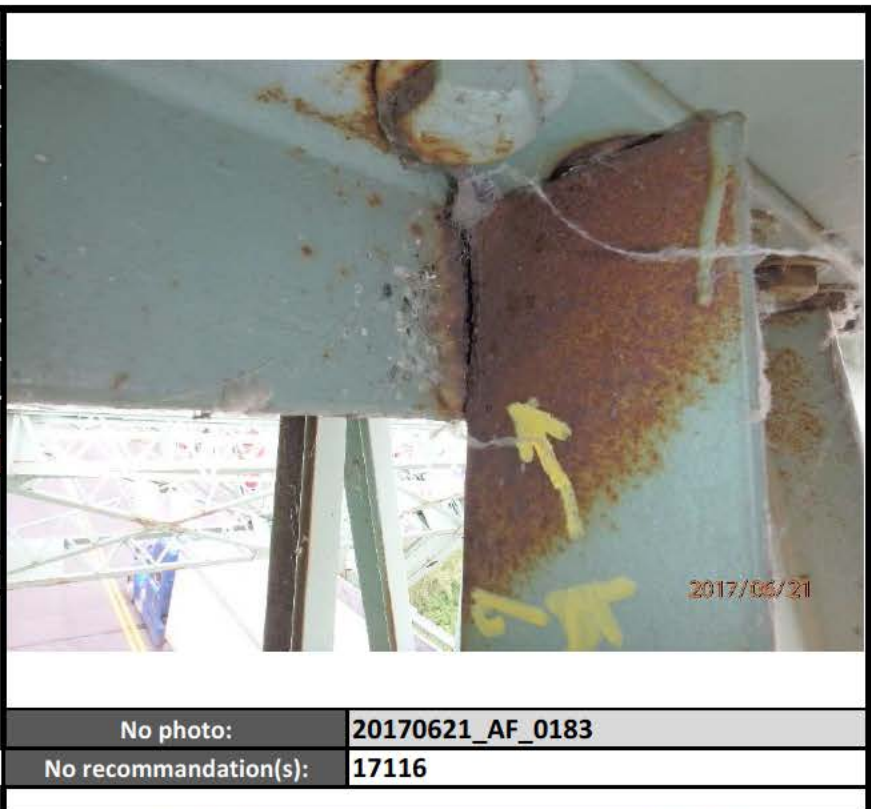
Identification		
Section :	Axe / Travée :	
6	0-0.5W	
Position :		
Général		
Groupe d'élément :		
Structure d'acier		
Élément :		
Entretoise supérieure		
Localisation :		
U19		
Cote CEC		Cote CEM
1		A B C D % 97 2 0 1 %
Remarque / Observation		
Fissure dans une soudure côté aval. Fissure dans soudure par corrosion enclouonnée dans 2 soudures côté amont. Corrosion moyenne locale.		
No photo:		20170621_AF_0183
No recommandation(s):		17116

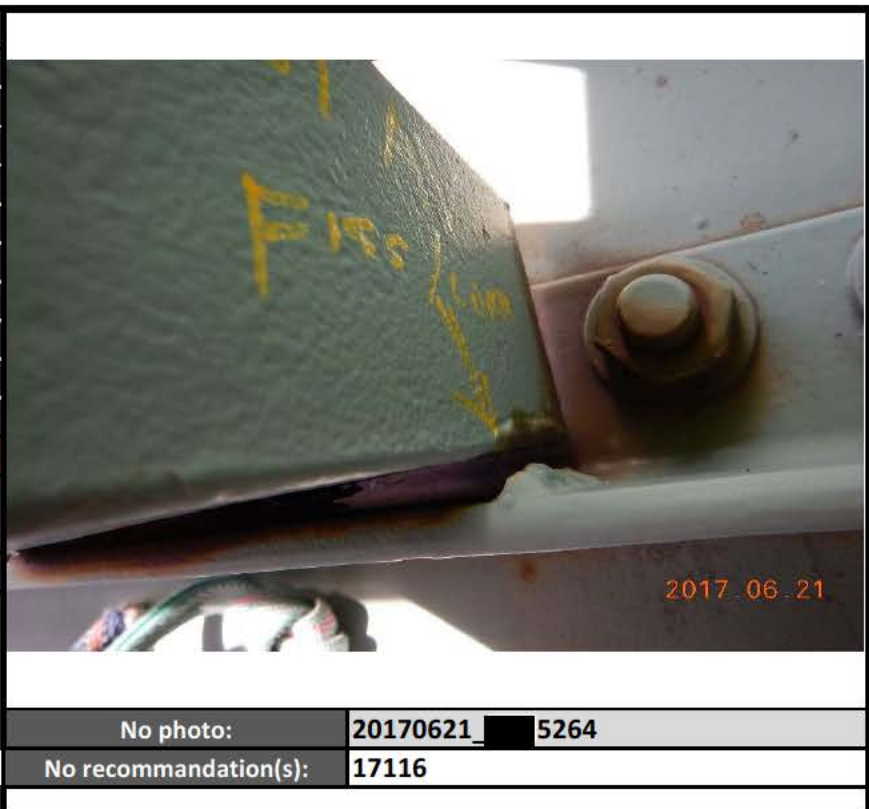
Identification		
Section :	Axe / Travée :	
6	0-0.5W	
Position :		
Général		
Groupe d'élément :		
Structure d'acier		
Élément :		
Entretoise supérieure		
Localisation :		
U21		
Cote CEC		Cote CEM
1		A B C D % 97 2 0 1 %
Remarque / Observation		
Fissure dans la soudure par corrosion enclouonnée panneau aval, côté aval. Corrosion moyenne locale. Déformation permanente de la semelle supérieure sur 120mm, près de U2 aval.

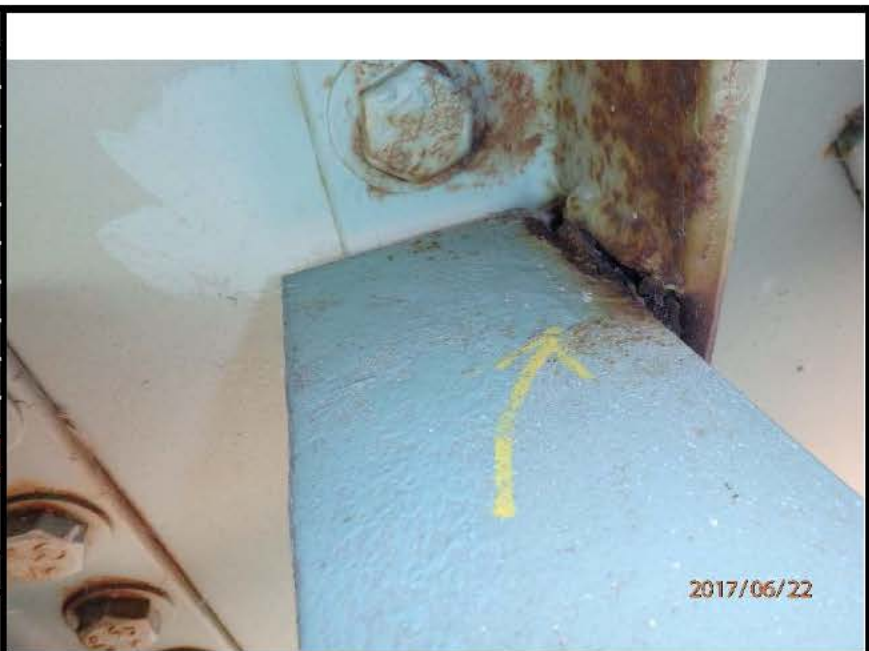
No photo:	20170622_AF_0006
No recommandation(s):	17116

Identification		
Section :	Axe / Travée :	
6	0-0.5W	
Position :		
Général		
Groupe d'élément :		
Structure d'acier		
Élément :		
Entretoise supérieure		
Localisation :		
U23		
Cote CEC		Cote CEM
1		A B C D % 98 1 0 1 %
Remarque / Observation		
2 fissures dans la soudure causée par la corrosion enclouonnée. Corrosion moyenne locale.

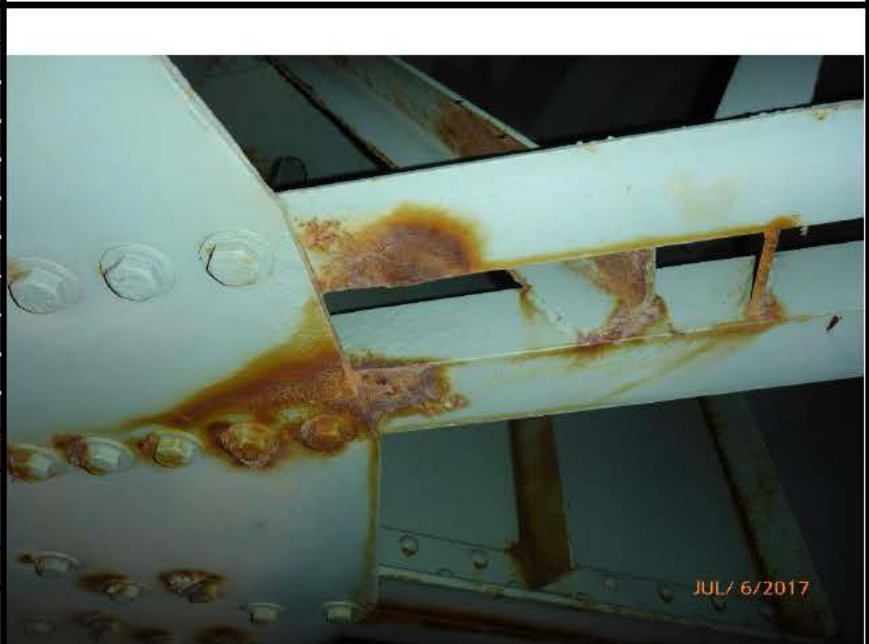
No photo:	20170705_0537
No recommandation(s):	AucuneRECrequisse

Identification		
Section :	Axe / Travée :	
6	0-0.5W	
Position :		
Général		
Groupe d'élément :		
Structure d'acier		
Élément :		
Contreventement horizontal inférieur		
Localisation :		
L18-L19		
Cote CEC		Cote CEM
4		A B C D % 93 5 1 1 %
Remarque / Observation		
Corrosion moyenne à importante locale. Perte de matériau importante à très importante (3-4mm) localisée à près de L18, face amont.

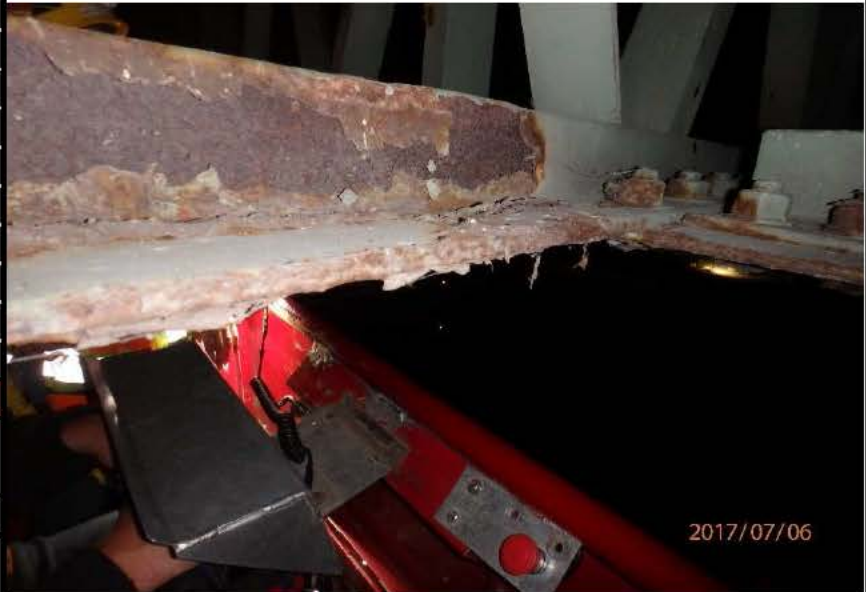
No photo: 20170705_AF_0133

Identification		
Section :	Axe / Travée :	
6	0-0.5W	
Position :		
Général		
Groupe d'élément :		
Structure d'acier		
Élément :		
Contreventement horizontal inférieur		
Localisation :		
L19-L20		
Cote CEC		Cote CEM
4		A B C D % 93 5 1 1 %
Remarque / Observation		
Perte de matériau jusqu'à 5mm à la cornière verticale près de L20, côté aval face aval. Corrosion moyenne à importante. Déformation permanente de la semelle supérieure près de L20, côté amont ferme centrale.

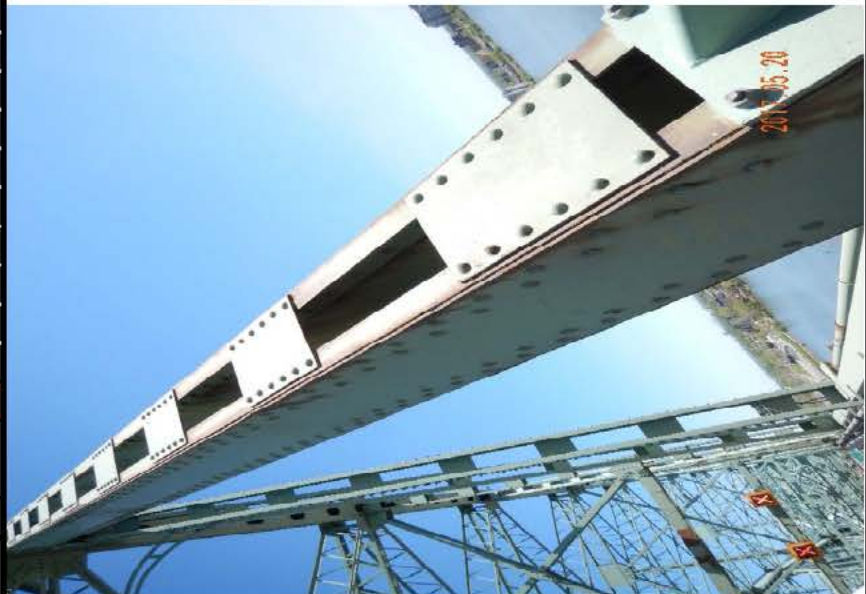
No photo: 20170520_2552

Identification		
Section :	Axe / Travée :	
6	0-0.5W	
Position :		
Ferme amont		
Groupe d'élément :		
Protection contre la corrosion		
Élément :		
Diagonale		
Localisation :		
L19-U20		
Cote CEC		Cote CEM
4		A B C D % 94 1 2 3 %
Remarque / Observation		
Défaut du revêtement léger à très important. Typique des membrures diagonales de la travée.

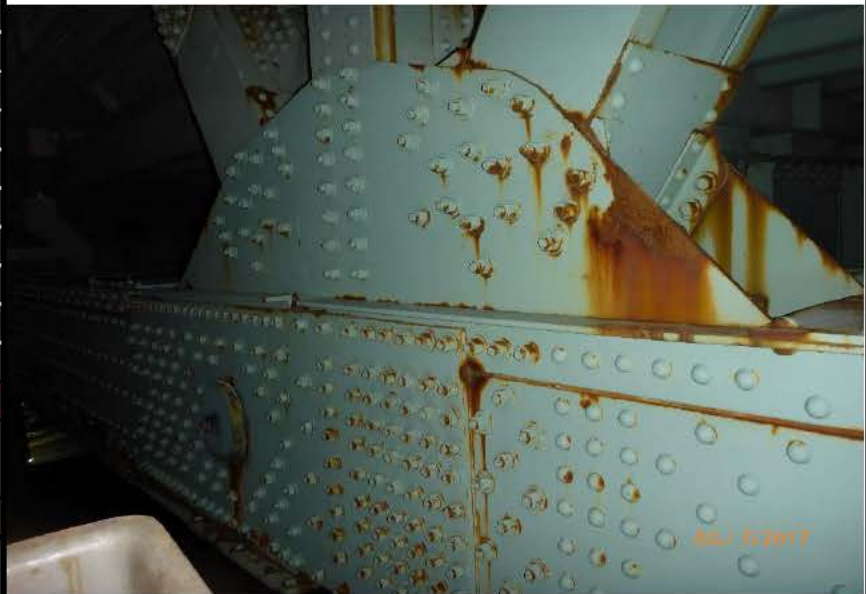
Identification		
Section :	Axe / Travée :	
6	0-0.5W	
Position :		
Ferme amont		
Groupe d'élément :		
Protection contre la corrosion		
Élément :		
Assemblage inférieur		
Localisation :		
L23		
Cote CEC		Cote CEM
2		A B C D % 92 2 2 4 %
Remarque / Observation		
Défaut du revêtement léger à très important affectant la protection de façon importante.		
No photo:		20170706_0576
No recommandation(s):		AucuneRECrequis

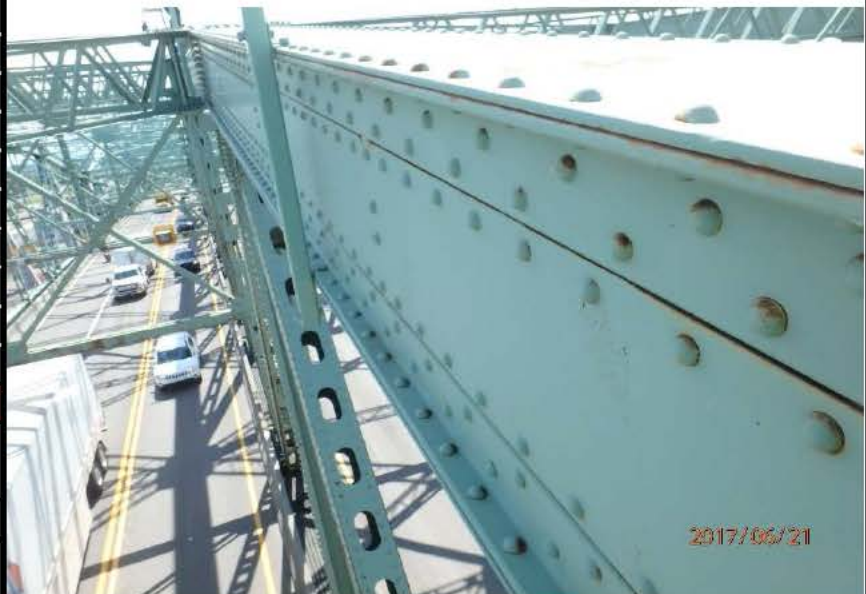
Identification		
Section :	Axe / Travée :	
6	0-0.5W	
Position :		
Ferme centrale		
Groupe d'élément :		
Protection contre la corrosion		
Élément :		
Corde supérieure		
Localisation :		
U19-U20		
Cote CEC		Cote CEM
4		A B C D % 97 1 1 1 %
Remarque / Observation		
Défaut du revêtement léger à très important. Typique de la corde supérieure de la travée.		
No photo:		20170621_AF_0175
No recommandation(s):		AucuneRECrequis

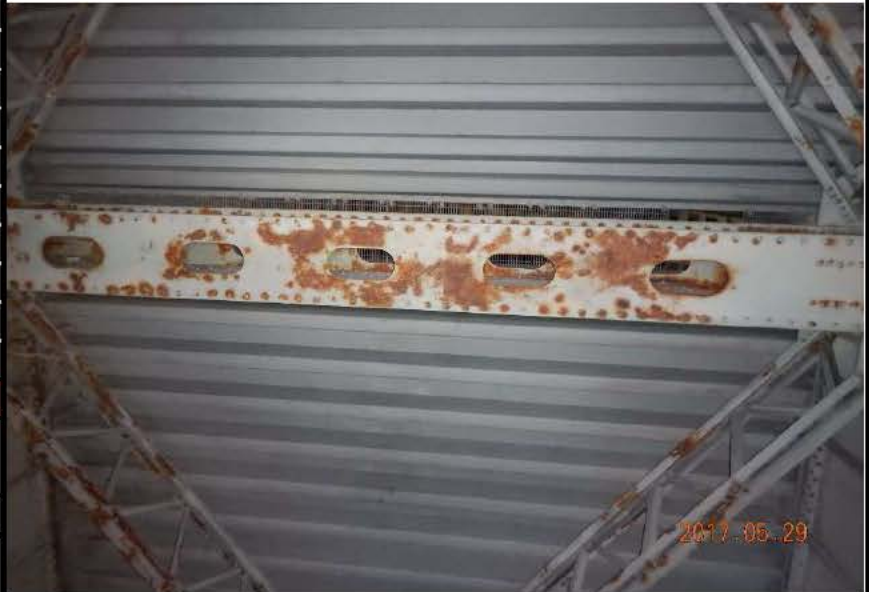
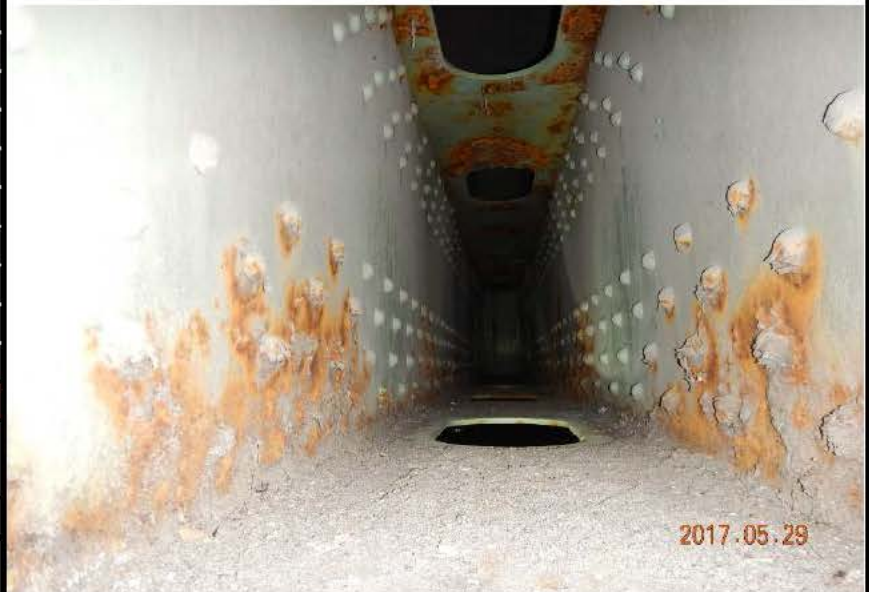
Identification		
Section :	Axe / Travée :	
6	0-0.5W	
Position :		
Ferme centrale		
Groupe d'élément :		
Protection contre la corrosion		
Élément :		
Corde inférieure		
Localisation :		
L21-L22		
Cote CEC		Cote CEM
4		A B C D % 91 2 2 5 %
Remarque / Observation		
Défaut du revêtement léger à très important. Typique de la corde inférieure de la travée.		
No photo:		20170528_0706
No recommandation(s):		AucuneRECrequisse
Identification		
Section :	Axe / Travée :	
6	0-0.5W	
Position :		
Ferme centrale		
Groupe d'élément :		
Protection contre la corrosion		
Élément :		
Corde inférieure		
Localisation :		
L21-L22		
Cote CEC		Cote CEM
4		A B C D % 91 2 2 5 %
Remarque / Observation		
Défaut du revêtement léger à très important. Typique de la corde inférieure de la travée.		
No photo:		20170528_0705
No recommandation(s):		AucuneRECrequisse

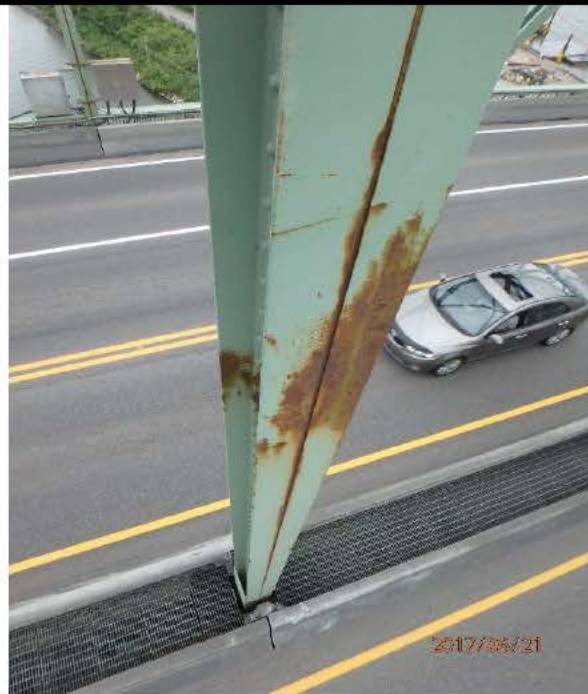
Section :	Axe / Travée :	
6	0-0.5W	
Position :		
Ferme centrale		
Groupe d'élément :		
Protection contre la corrosion		
Élément :		
Montant		
Localisation :		
L22-U22		
Cote CEC		Cote CEM
4		A B C D % 93 3 2 2 %

Remarque / Observation		
Défauts du revêtement léger à très important. Typique des montants sur la travée.		
No photo:		20170621_AF_0260
No recommandation(s):		AucuneRECrequis

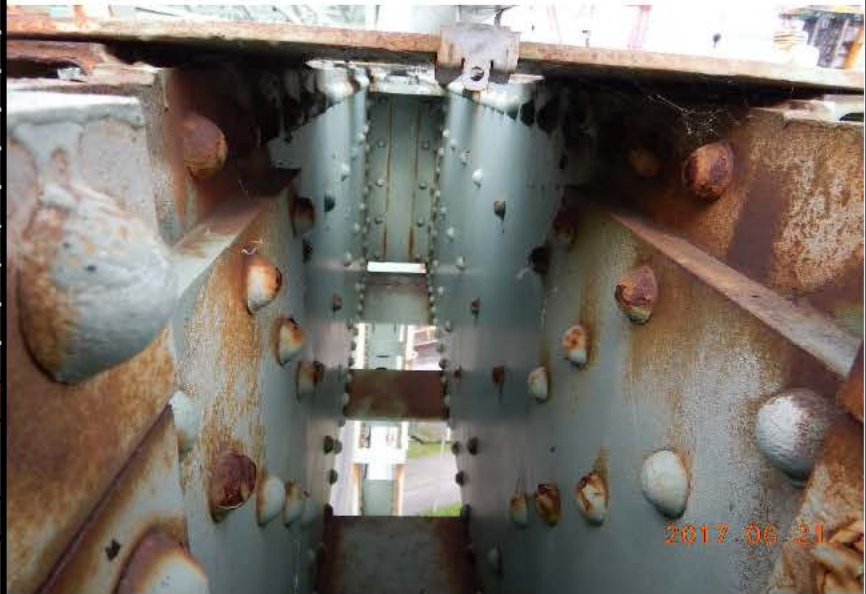
Section :	Axe / Travée :	
6	0-0.5W	
Position :		
Ferme aval		
Groupe d'élément :		
Protection contre la corrosion		
Élément :		
Corde supérieure		
Localisation :		
U17-U18		
Cote CEC		Cote CEM
2		A B C D % 94 2 2 2 %

Remarque / Observation		
Défaut du revêtement léger à très important affectant la protection de façon importante.		
No photo:		20170621_ 5137
No recommandation(s):		AucuneRECrequis
