**Pont Champlain, Services de consultant, Inspections annuelles
des sections 5, 6 et 7 et services d'assistance
pour inspections sur demande (2015-2018) – Contrat 62450**

**Rapport d'inspection 2017 – Volume 2 : Inspection annuelle
de la section 6 – Version finale**

N/Réf : P-159000038 | M04024A | MTR-00229620

Le 10 janvier 2018

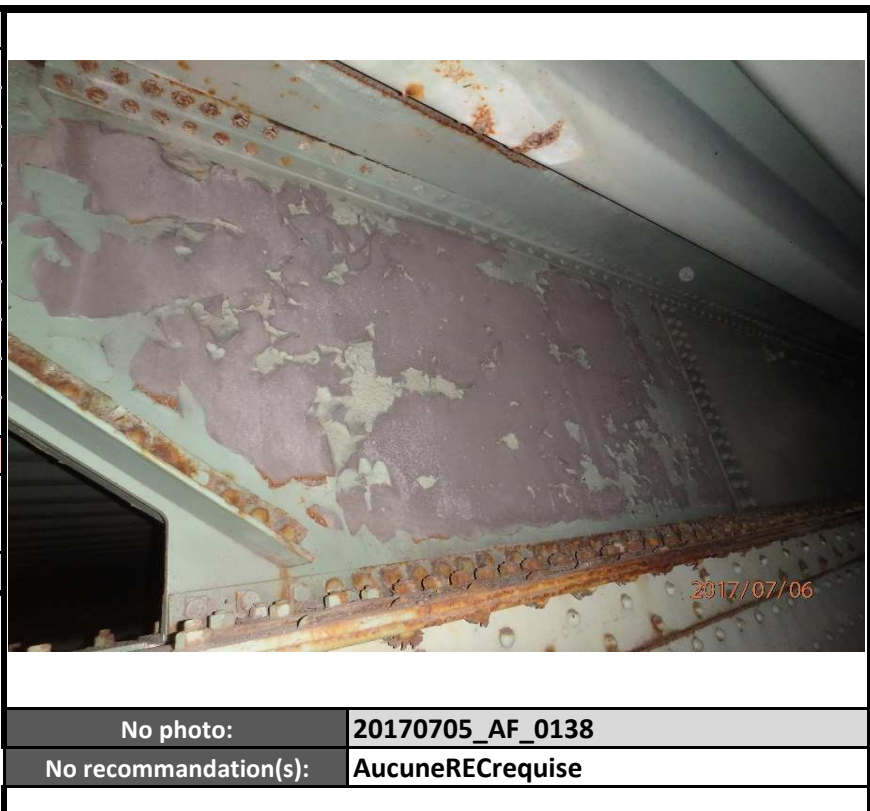
Identification		
Section :	Axe / Travée :	
6	0-0.5W	
Position :		
Ferme centrale		
Groupe d'élément :		
Protection contre la corrosion		
Élément :		
Renfort - Plaque de liaison		
Localisation :		
L19-L20		
Cote CEC		Cote CEM
2		A B C D % 60 5 5 30 %
Remarque / Observation		
Défauts du revêtement légers à très importants affectant la protection de façon importante.		
No photo:		20170705_AF_0138
No recommandation(s):		AucuneRECrequise

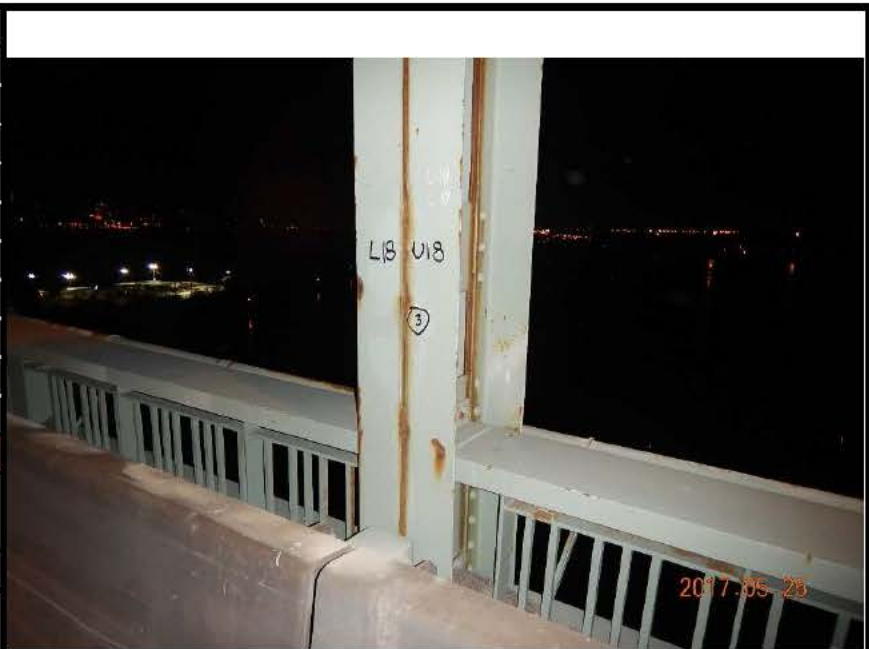
Identification		
Section :	Axe / Travée :	
6	0-0.5E	
Position :		
Ferme aval		
Groupe d'élément :		
Structure d'acier		
Élément :		
Montant		
Localisation :		
L18-U18		
Cote CEC		Cote CEM
4		A B C D % 96 2 1 1 %
Remarque / Observation		
<p>Perte de matériau importante à très importante (3-5mm) à la plaque de liaison. Corrosion moyenne locale et perte de matériau 3mm à l'assemblage inférieur, face amont. Trou inutilisé près de U18.</p>

No photo:	20170524	0690
No recommandation(s):	AucuneRECrequisse

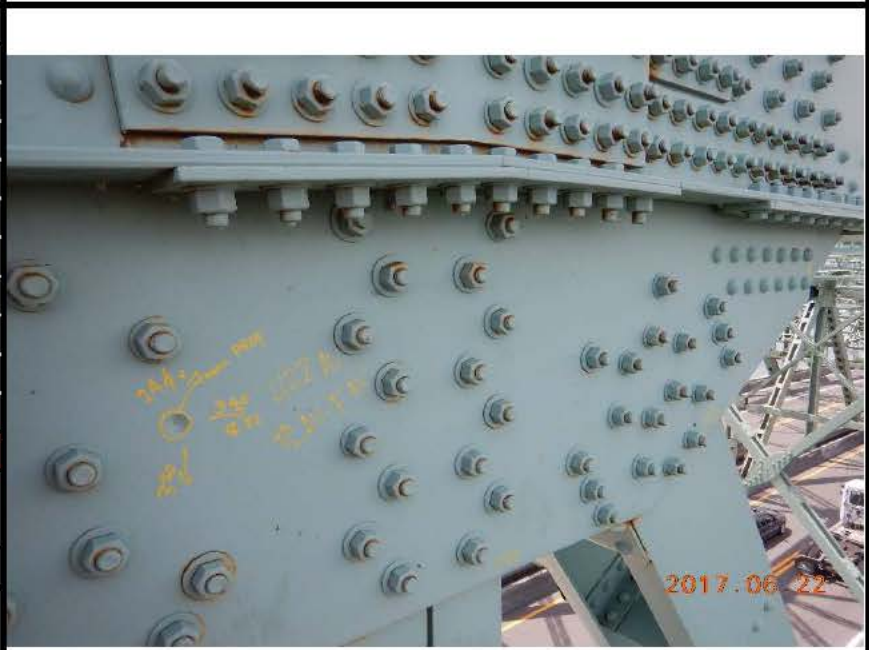
Identification		
Section :	Axe / Travée :	
6	0-0.5E	
Position :		
Ferme aval		
Groupe d'élément :		
Structure d'acier		
Élément :		
Assemblage supérieur		
Localisation :		
U22		
Cote CEC		Cote CEM
4		A B C D % 98 1 0 1 %
Remarque / Observation		
<p>Début de trou de forage jusqu'à 7mm de profond. Corrosion moyenne locale avec perte de matériau locale (1mm) plaque amont côté montréal.</p>

No photo:	20170622	5345
No recommandation(s):	AucuneRECrequisse

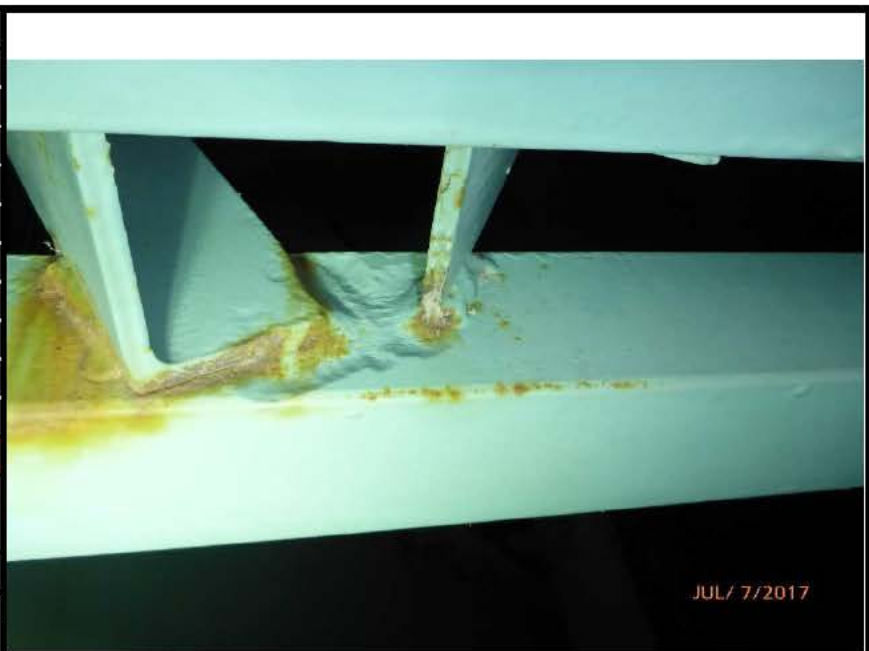
Identification		
Section :	Axe / Travée :	
6	0-0.5E	
Position :		
Général		
Groupe d'élément :		
Structure d'acier		
Élément :		
Contreventement horizontal inférieur		
Localisation :		
L18-L19		
Cote CEC		Cote CEM
4		A B C D % 93 5 1 1 %
Remarque / Observation		
Perte de matériau 1-2mm près de L19 au centre. Perte de matériau jusqu'à 3mm près de L18 Aval. Corrosion moyenne locale. Corrosion moyenne localisée aux écrous de la plaque d'assemblage inférieure, ferme centrale près de L19.

No photo:	20170706_0685
No recommandation(s):	AucuneRECrequis

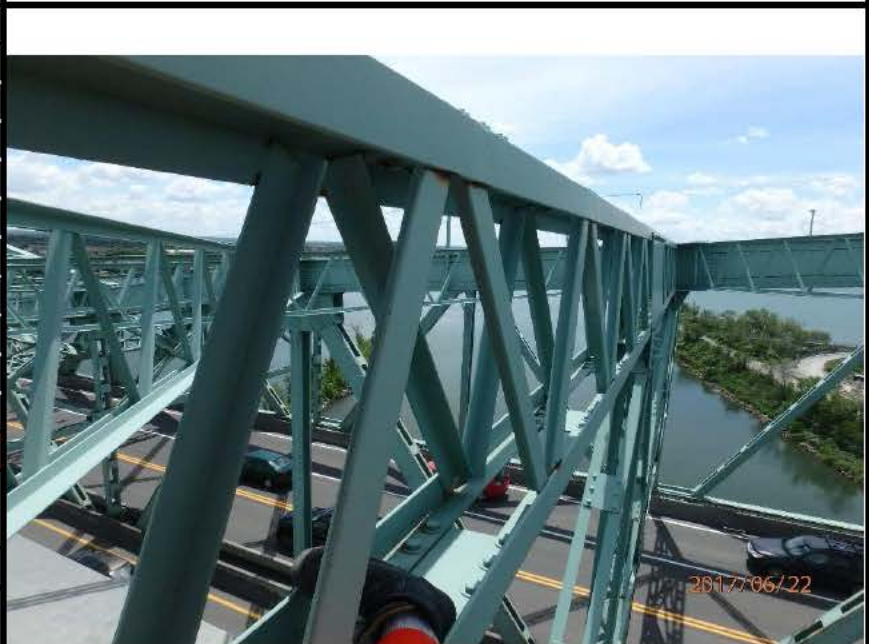
Identification		
Section :	Axe / Travée :	
6	0-0.5E	
Position :		
Général		
Groupe d'élément :		
Structure d'acier		
Élément :		
Entretoise supérieure		
Localisation :		
U21		
Cote CEC		Cote CEM
4		A B C D % 98 1 0 1 %
Remarque / Observation		
Fissure dans la soudure causée par la corrosion enclouonnée. Corrosion moyenne locale.

No photo:	20170622_AF_0034
No recommandation(s):	AucuneRECrequis

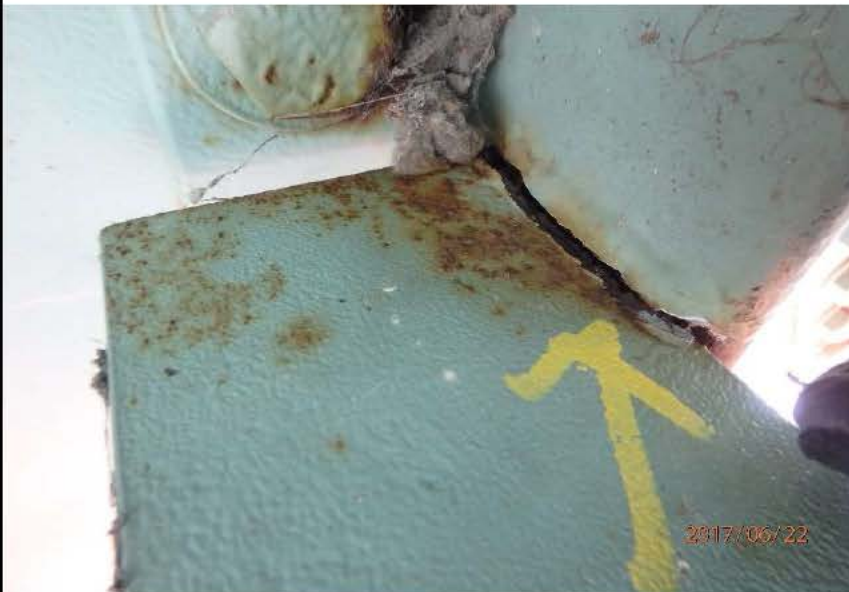
Identification		
Section :	Axe / Travée :	
6	0-0.5E	
Position :		
Général		
Groupe d'élément :		
Structure d'acier		
Élément :		
Entretoise supérieure		
Localisation :		
U21		
Cote CEC		Cote CEM
4		A B C D % 98 1 0 1 %
Remarque / Observation		
Fissure dans la soudure causée par la corrosion enclouonnée. Corrosion moyenne locale.		
No photo:		20170622_AF_0038
No recommandation(s):		AucuneRECrequisse

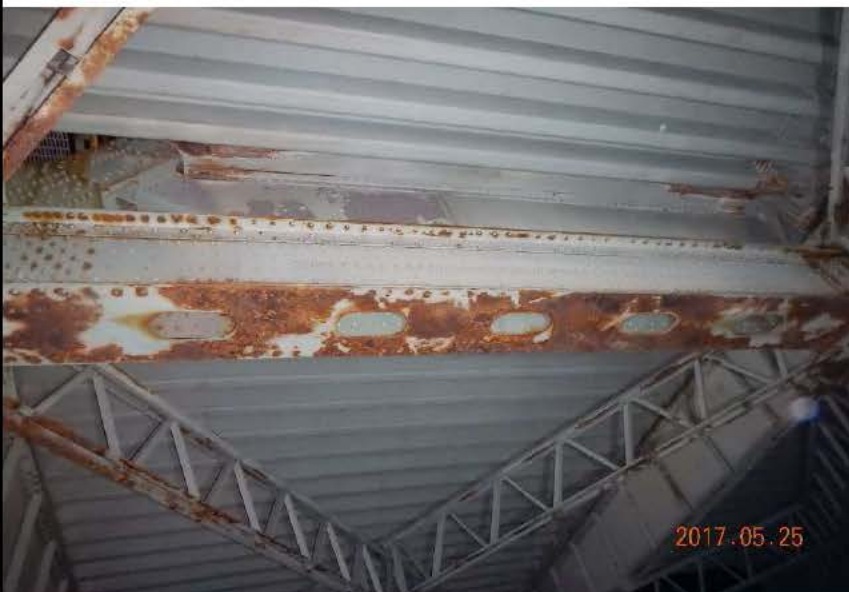
Identification		
Section :	Axe / Travée :	
6	0-0.5E	
Position :		
Ferme centrale		
Groupe d'élément :		
Protection contre la corrosion		
Élément :		
Corde inférieure		
Localisation :		
L19-L20		
Cote CEC		Cote CEM
4		A B C D % 91 2 2 5 %
Remarque / Observation		
Défaut du revêtement léger à très important. Typique de la corde inférieure de la travée.		
No photo:		20170524_ 0672
No recommandation(s):		AucuneRECrequisse

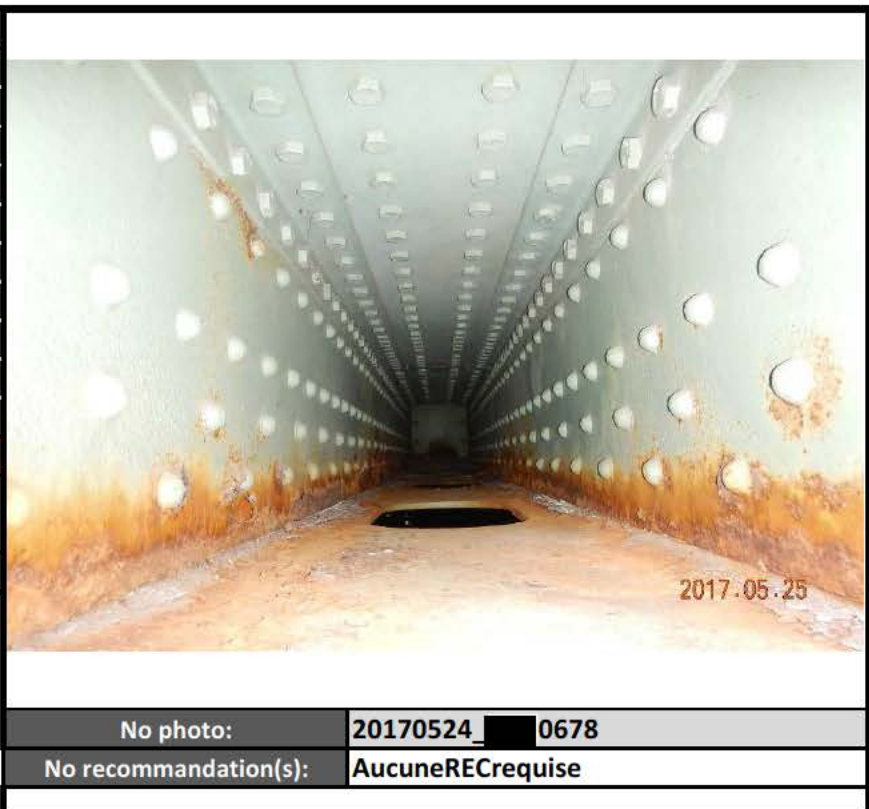
Identification		
Section :	Axe / Travée :	
6	0-0.5E	
Position :		
Ferme centrale		
Groupe d'élément :		
Protection contre la corrosion		
Élément :		
Corde inférieure		
Localisation :		
L19-L20		
Cote CEC		Cote CEM
4		A B C D % 91 2 2 5 %
Remarque / Observation		
Défaut du revêtement léger à très important. Typique de la corde inférieure de la travée.		
No photo:		20170524_0678
No recommandation(s):		AucuneRECrequisse

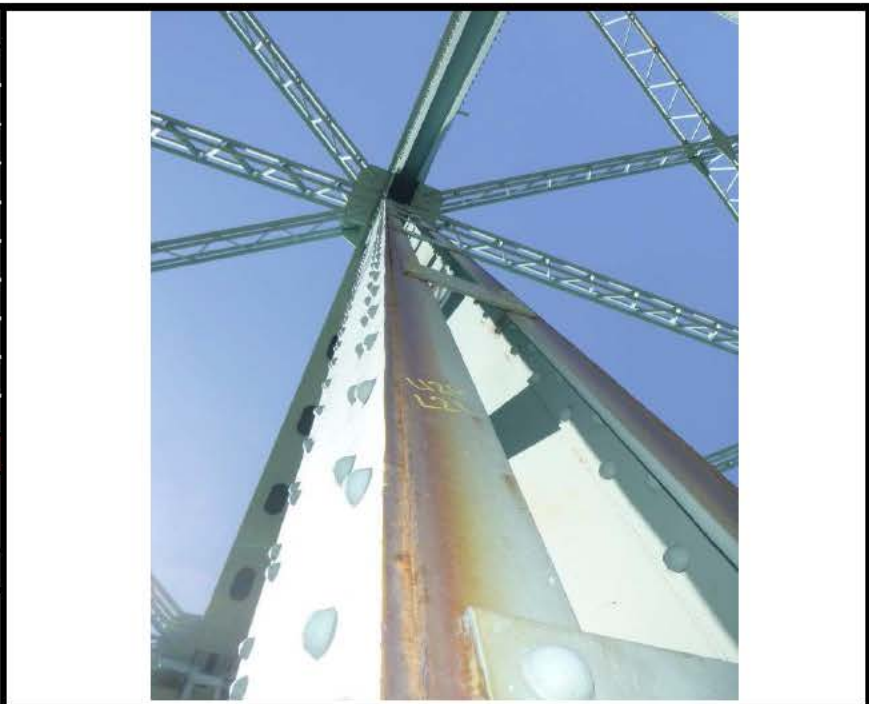
Identification		
Section :	Axe / Travée :	
6	0-0.5E	
Position :		
Ferme centrale		
Groupe d'élément :		
Protection contre la corrosion		
Élément :		
Diagonale		
Localisation :		
U20-L21		
Cote CEC		Cote CEM
4		A B C D % 93 3 2 2 %
Remarque / Observation		
Défauts du revêtement léger à très important. Typique des membrures diagonales de la travée.		
No photo:		20170520_0562
No recommandation(s):		AucuneRECrequisse

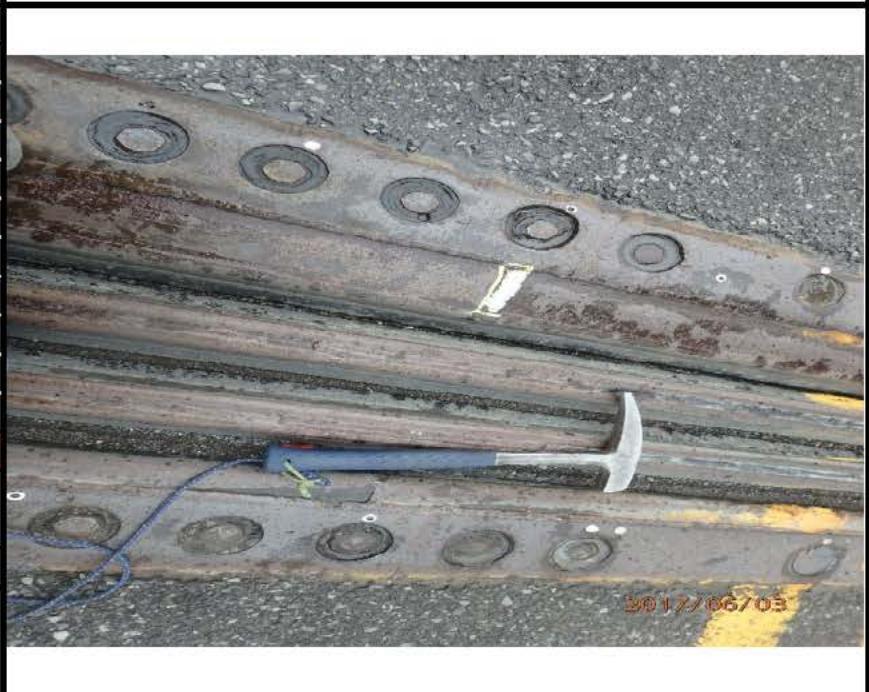
Identification		
Section :	Axe / Travée :	
6	0.5E	
Position :		
--		
Groupe d'élément :		
Joint de dilatation		
Élément :		
Profilé		
Localisation :		
--		
Cote CEC		Cote CEM
4		A B C D % 99 0 0 1 %
Remarque / Observation		
Amorce de fissure dans la soudure. Décalage vertical de 10mm.		
No photo:		20170603_AF_0778
No recommandation(s):		AucuneRECrequisse

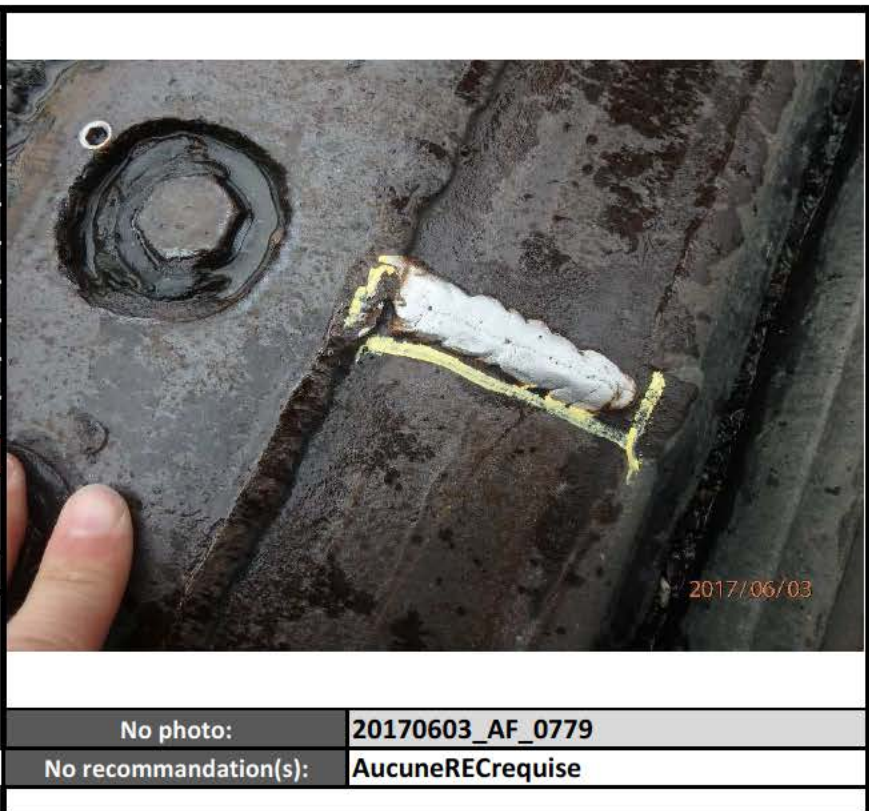
Identification		
Section :	Axe / Travée :	
6	0.5E	
Position :		
--		
Groupe d'élément :		
Joint de dilatation		
Élément :		
Profilé		
Localisation :		
--		
Cote CEC		Cote CEM
4		A B C D % 99 0 0 1 %
Remarque / Observation		
Amorce de fissure dans la soudure. Décalage vertical de 10mm.		
No photo:		20170603_AF_0779
No recommandation(s):		AucuneRECrequisse

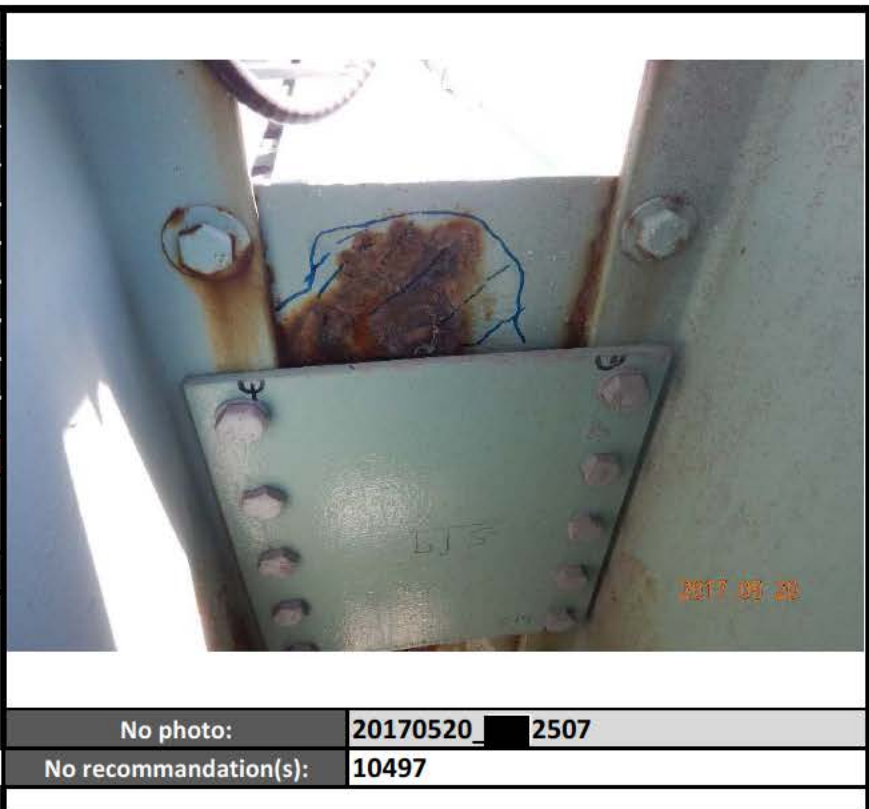
Identification		
Section :	Axe / Travée :	
6	0.5E-1E	
Position :		
Ferme amont		
Groupe d'élément :		
Structure d'acier		
Élément :		
Montant		
Localisation :		
L14-U14		
Cote CEC		Cote CEM
4		A B C D % 94 5 1 0 %
Remarque / Observation		
Corrosion moyenne à importante jusqu'à perforation à la plaque de liaison. Plaque de liaison déformée à la mi-hauteur.		
No photo:		20170520_2507
No recommandation(s):		10497

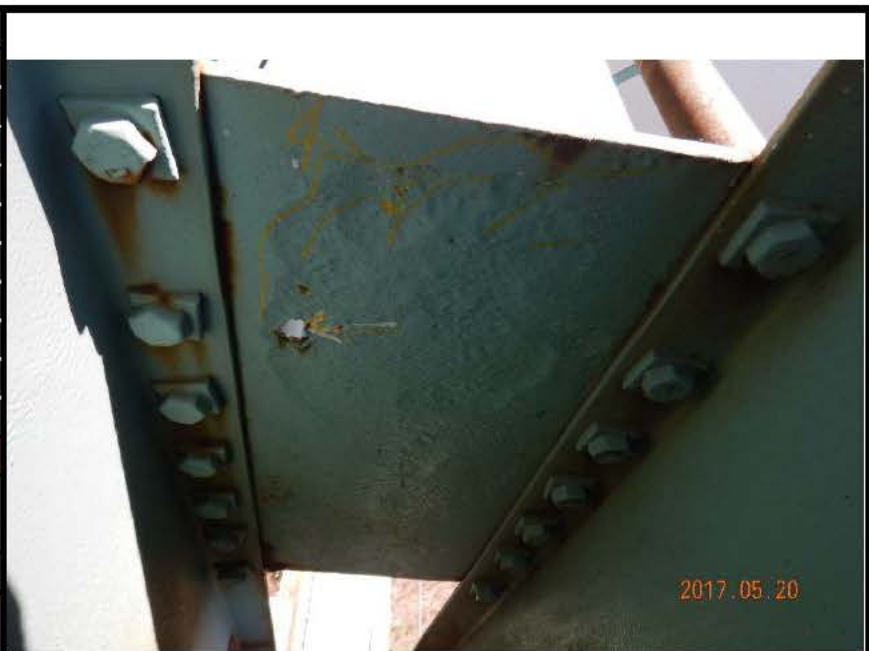
Identification		
Section :	Axe / Travée :	
6	0.5E-1E	
Position :		
Ferme amont		
Groupe d'élément :		
Structure d'acier		
Élément :		
Montant		
Localisation :		
L15-M15		
Cote CEC		Cote CEM
4		A B C D % 93 5 1 1 %
Remarque / Observation		
<p>Perte de matériau très imp. (plus de 5mm) jusqu'à perforation de la plaque d'assemblage du garde-corps. Corrosion moyenne à très imp. jusqu'à perforation de la plaque de liaison. Perte de matériau 1-2mm à l'assemblage inférieur.</p>		
No photo:		20170520_ 2512
No recommandation(s):		AucuneRECrequisse

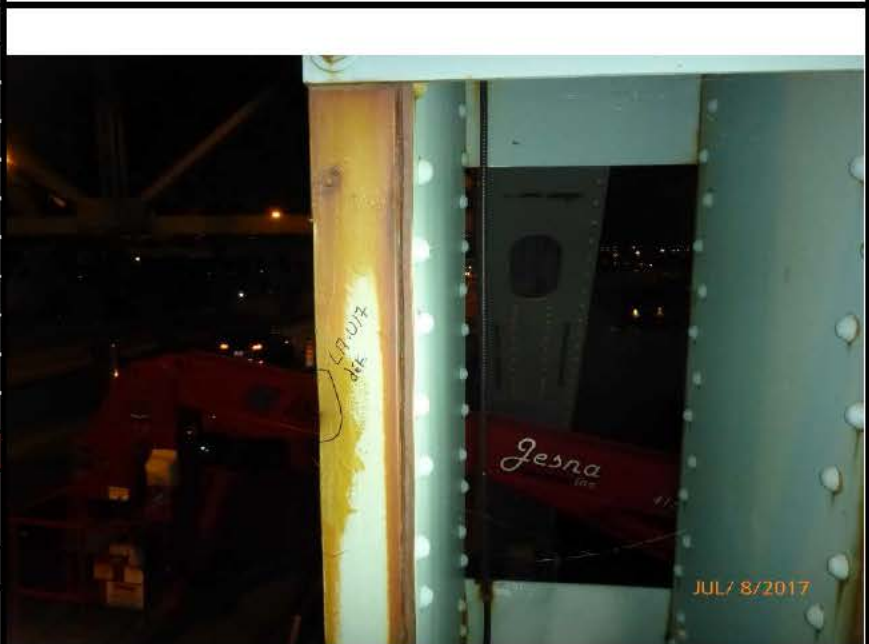
Identification		
Section :	Axe / Travée :	
6	0.5E-1E	
Position :		
Ferme amont		
Groupe d'élément :		
Structure d'acier		
Élément :		
Montant		
Localisation :		
L17-U17		
Cote CEC		Cote CEM
1		A B C D % 94 5 1 0 %
Remarque / Observation		
<p>Déformation par impact dans une membrure en compression affectant la capacité de façon très importante. Corrosion légère à importante locale. Déformation sous corrosion moyenne (6 mm) aux plaques d'âme.</p>		
No photo:		20170707_ 0771
No recommandation(s):		17114

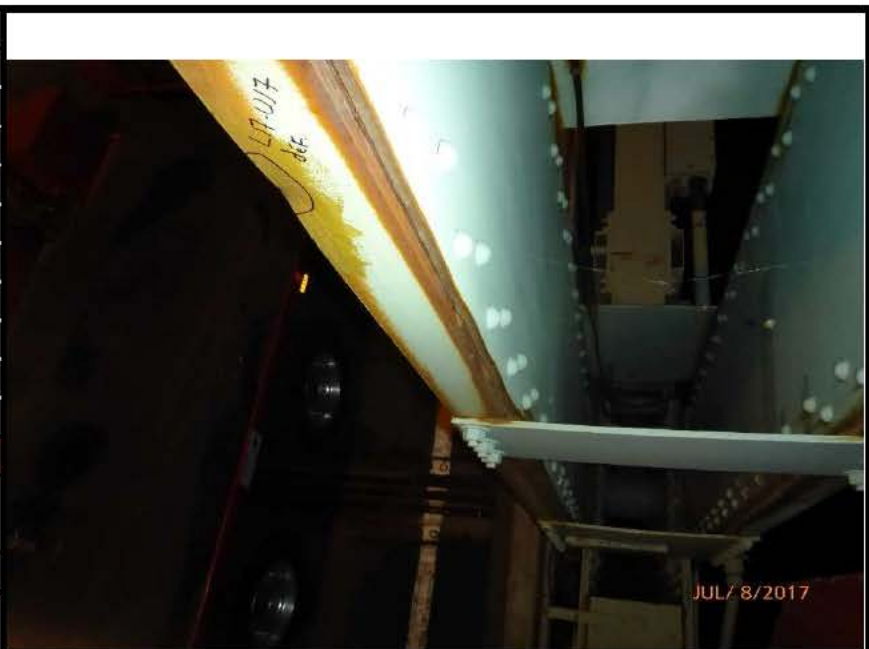
Identification		
Section :	Axe / Travée :	
6	0.5E-1E	
Position :		
Ferme amont		
Groupe d'élément :		
Structure d'acier		
Élément :		
Montant		
Localisation :		
L17-U17		
Cote CEC		Cote CEM
1		A B C D % 94 5 1 0 %

Remarque / Observation		
Déformation par impact dans une membrure en compression affectant la capacité de façon très importante. Corrosion légère à importante locale. Déformation sous corrosion moyenne (6 mm) aux plaques d'âme.

No photo:	20170707_0773
No recommandation(s):	17114

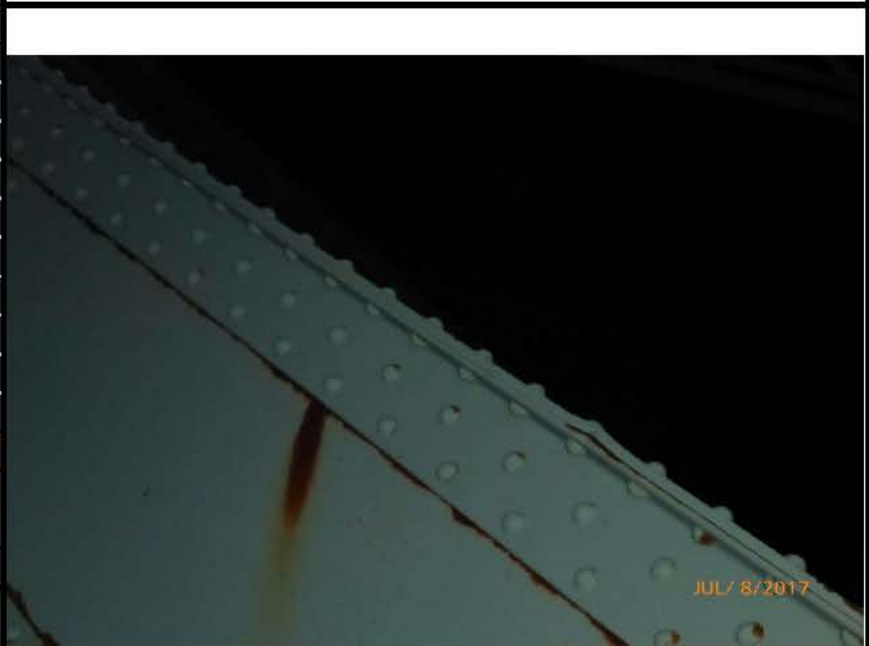
Identification		
Section :	Axe / Travée :	
6	0.5E-1E	
Position :		
Ferme amont		
Groupe d'élément :		
Structure d'acier		
Élément :		
Diagonale		
Localisation :		
L16-U17		
Cote CEC		Cote CEM
1		A B C D % 89 10 1 0 %

Remarque / Observation		
Déformation par impact (5-7mm) dans une membrure en compression affectant la capacité de façon très importante. Corrosion moyenne locale. Perte de matériau imp. (1-3mm) à l'assemblage inférieur.

No photo:	20170707_0741
No recommandation(s):	17115

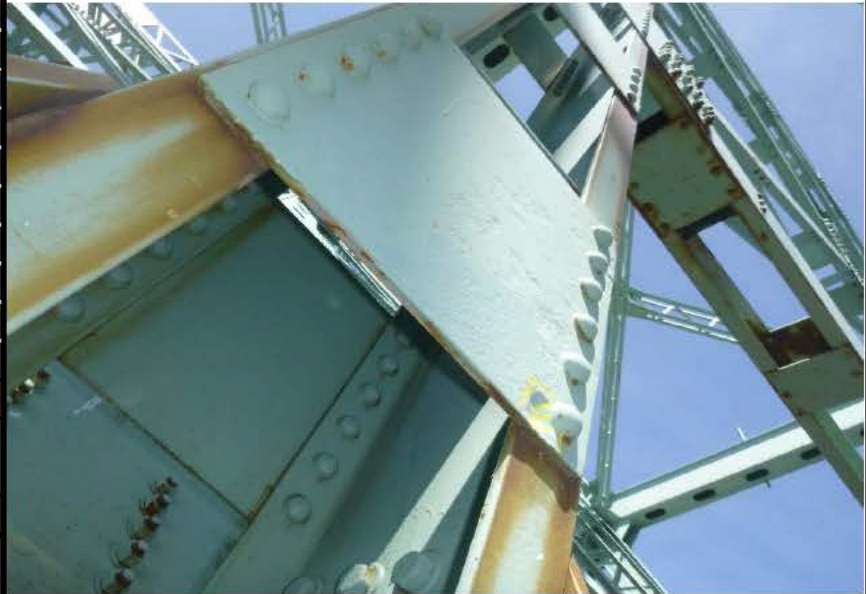
Identification		
Section :	Axe / Travée :	
6	0.5E-1E	
Position :		
Ferme centrale		
Groupe d'élément :		
Structure d'acier		
Élément :		
Montant		
Localisation :		
M13-U13		
Cote CEC		Cote CEM
4		A B C D % 94 5 0 1 %
Remarque / Observation		
Perte de matériau très importante à la plaque de liaison. Corrosion moyenne locale.		
No photo:		20170520_0511
No recommandation(s):		AucuneRECrequisse

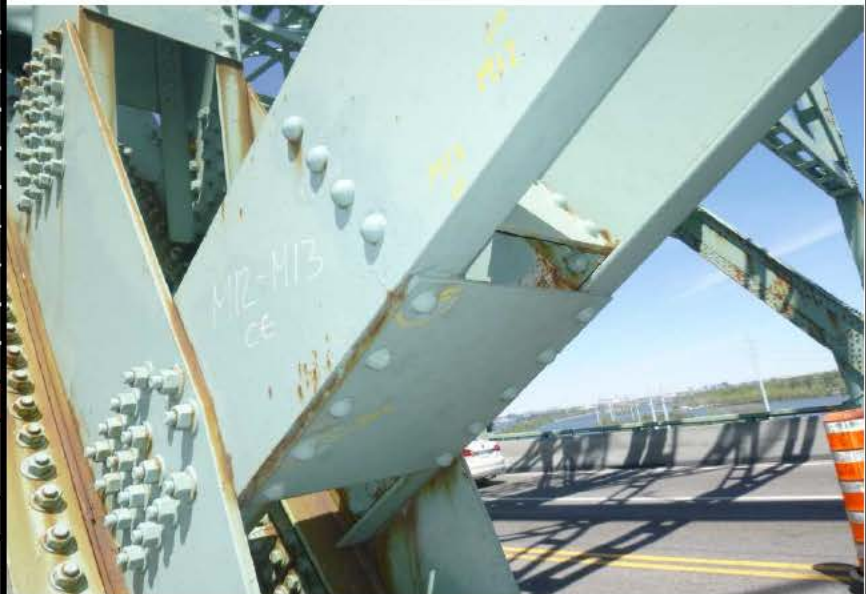
Identification		
Section :	Axe / Travée :	
6	0.5E-1E	
Position :		
Ferme centrale		
Groupe d'élément :		
Structure d'acier		
Élément :		
Diagonale		
Localisation :		
M12-M13		
Cote CEC		Cote CEM
4		A B C D % 93 5 1 1 %
Remarque / Observation		
Perte de matériau très importante (2-5mm) à l'intérieur et à l'extérieur de la plaque de liaison à la jonction de M13. Corrosion moyenne à importante.		
No photo:		20170520_0507
No recommandation(s):		AucuneRECrequisse

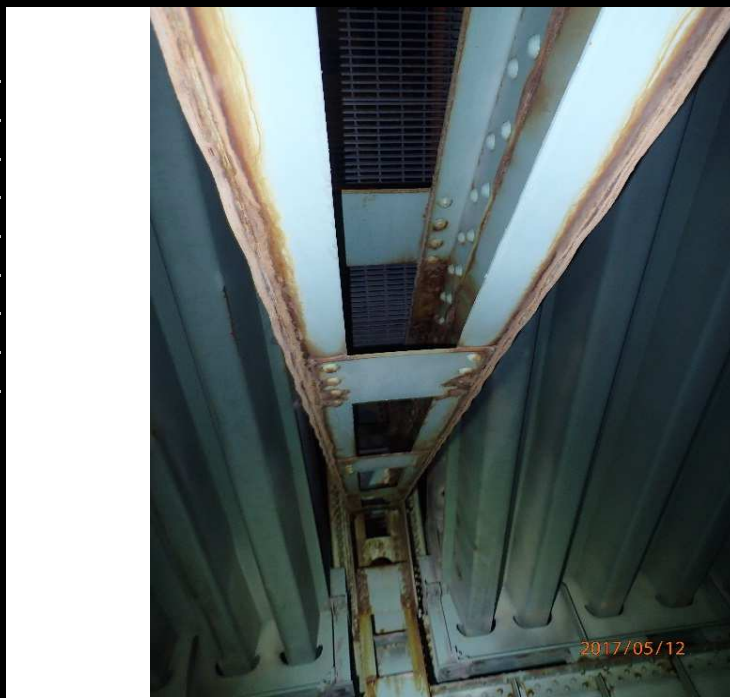
20170511_JV_0743

Identification		
Section :	Axe / Travée :	
6	0.5E-1E	
Position :		
Ferme centrale		
Groupe d'élément :		
Structure d'acier		
Élément :		
Diagonale		
Localisation :		
M13-L14		
Cote CEC		Cote CEM
4		A B C D % 74 20 5 1 %
Remarque / Observation		
Perte de matériau importante à très importante (3 à 5mm) aux plaques d'âme. Déformation par impact d'une plaque de liaison. Perte de matériau 4mm à la plaque de liaison.

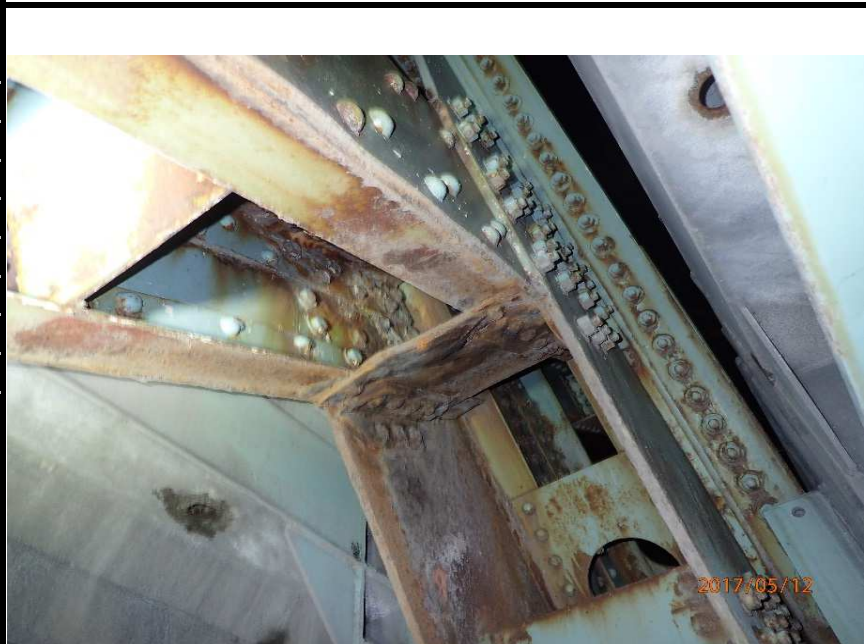
20170511_JV_0746

Identification		
Section :	Axe / Travée :	
6	0.5E-1E	
Position :		
Ferme centrale		
Groupe d'élément :		
Structure d'acier		
Élément :		
Diagonale		
Localisation :		
M13-L14		
Cote CEC		Cote CEM
4		A B C D % 74 20 5 1 %
Remarque / Observation		
Perte de matériau importante à très importante (3 à 5mm) aux plaques d'âme. Déformation par impact d'une plaque de liaison. Perte de matériau 4mm à la plaque de liaison.

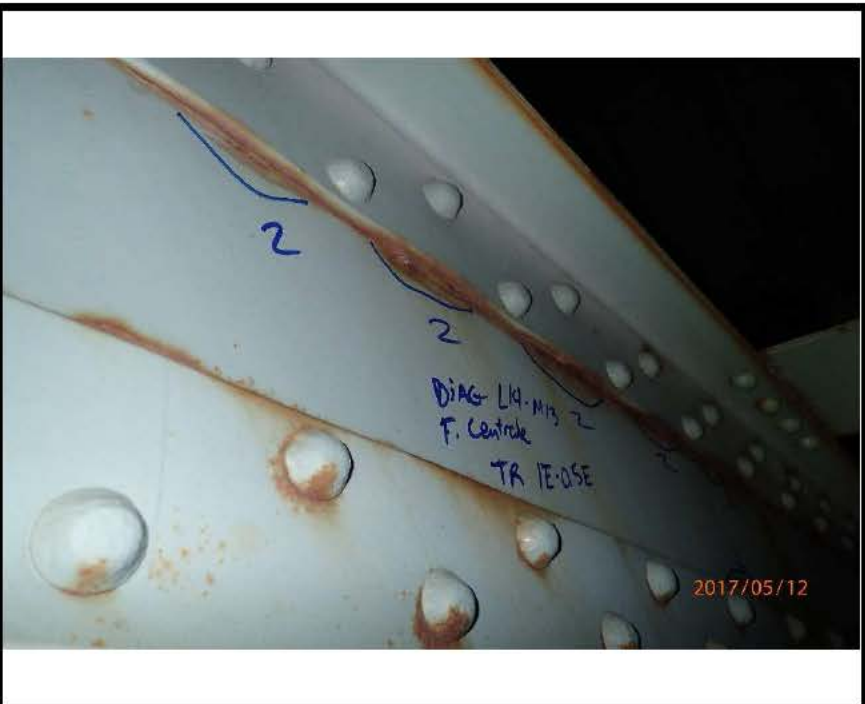
Identification		
Section :	Axe / Travée :	
6	0.5E-1E	
Position :		
Ferme centrale		
Groupe d'élément :		
Structure d'acier		
Élément :		
Diagonale		
Localisation :		
M13-L14		
Cote CEC		Cote CEM
4		A B C D % 74 20 5 1 %
Remarque / Observation		
Perte de matériau importante à très importante (3 à 5mm) aux plaques d'âme. Déformation par impact d'une plaque de liaison. Perte de matériau 4mm à la plaque de liaison.		
No photo:		20170511_JV_0745
No recommandation(s):		AucuneRECrequisse

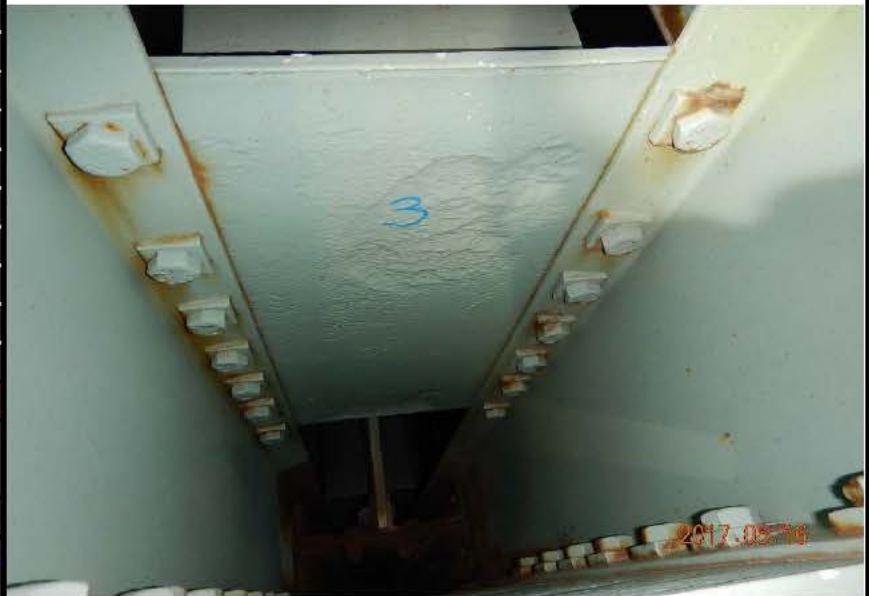
Section :	Axe / Travée :	
6	0.5E-1E	
Position :		
Ferme aval		
Groupe d'élément :		
Structure d'acier		
Élément :		
Montant		
Localisation :		
L15-M15		
Cote CEC		Cote CEM
4		A B C D % 95 3 1 1 %

Perte de matériau très importante (6-8mm) localisés aux plaques de liaison à la hauteur du tablier. Corrosion légère locale avec perte de matériau 1 à 2 mm à l'assemblage inférieur.

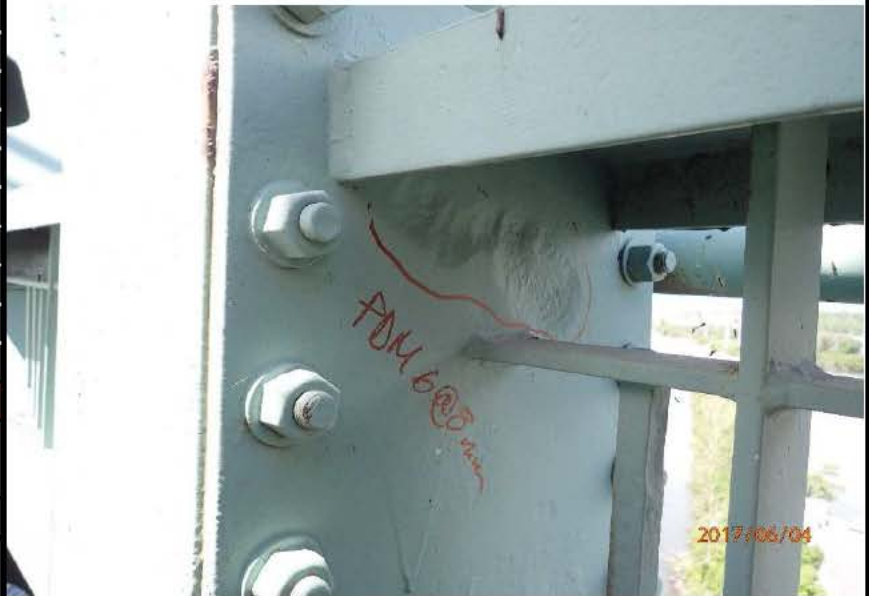
Section :	Axe / Travée :	
6	0.5E-1E	
Position :		
Ferme aval		
Groupe d'élément :		
Structure d'acier		
Élément :		
Montant		
Localisation :		
L16-U16		
Cote CEC		Cote CEM
4		A B C D % 93 5 1 1 %

Perte de matériau très importante (6-8mm) aux plaques de liaison au niveau du tablier. Corrosion légère à importante locale avec perte de matériau 1 à 2 mm à l'assemblage inférieur.

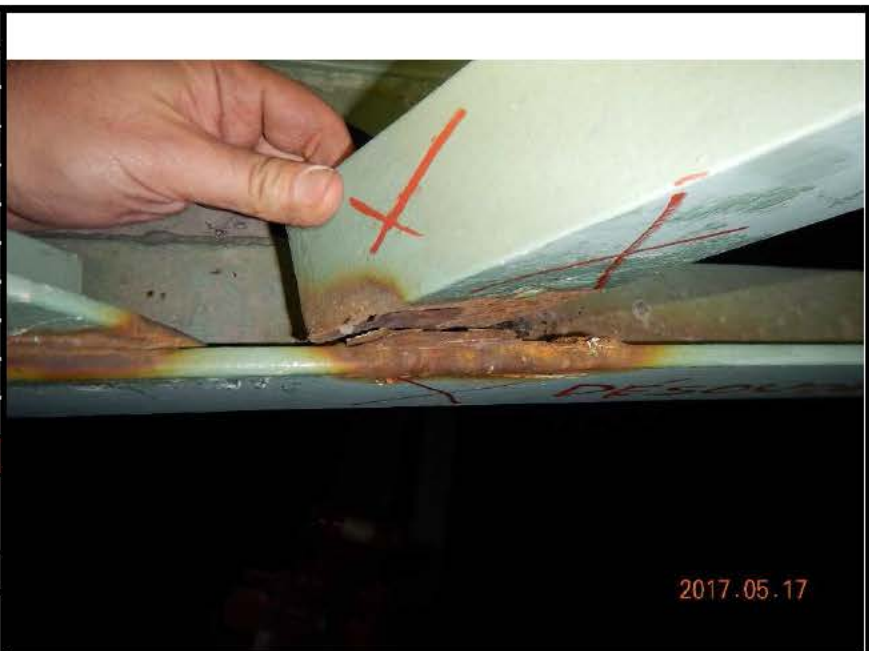
No photo:	20170516_0409
No recommandation(s):	AucuneRECrequisse

Identification		
Section :	Axe / Travée :	
6	0.5E-1E	
Position :		
Général		
Groupe d'élément :		
Structure d'acier		
Élément :		
Contreventement horizontal inférieur		
Localisation :		
L16-L17		
Cote CEC		Cote CEM
3		A B C D % 93 5 1 1 %
Remarque / Observation		
<p>Cornière dessoudée dû à la corrosion près de L17, ferme aval. Perte de matériau 2-3mm localisée côté aval et au centre de L16. Corrosion légère à moyenne locale. Défauts affectant la capacité de façon appréciable.</p>

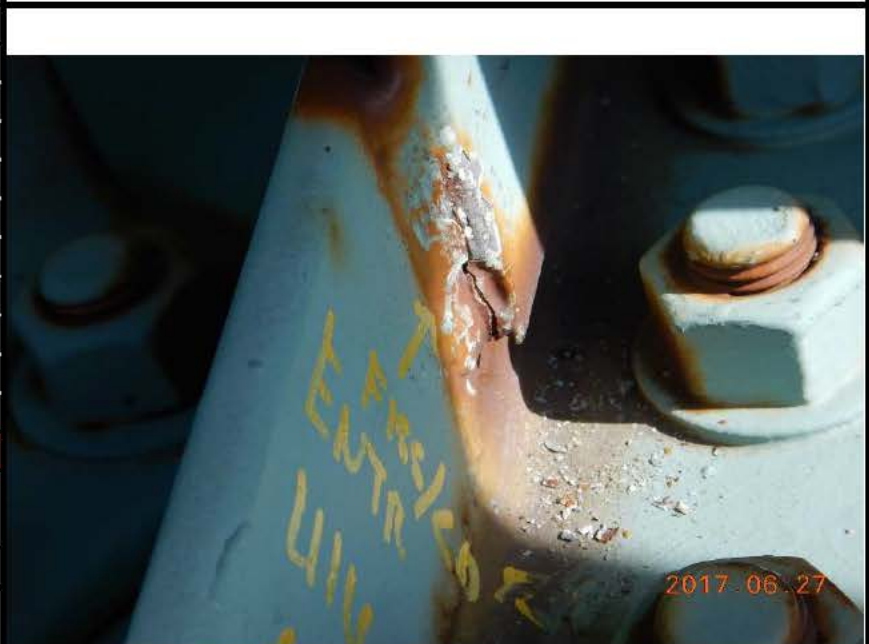
No photo:	20170627_5472
No recommandation(s):	AucuneRECrequisse

Identification		
Section :	Axe / Travée :	
6	0.5E-1E	
Position :		
Général		
Groupe d'élément :		
Structure d'acier		
Élément :		
Entretoise supérieure		
Localisation :		
U16		
Cote CEC		Cote CEM
4		A B C D % 96 3 0 1 %
Remarque / Observation		
<p>Fissure dans une soudure causée par la corrosion enclouonnée panneau aval, nœud aval. Corrosion moyenne locale. 1 trou non utilisé.</p>

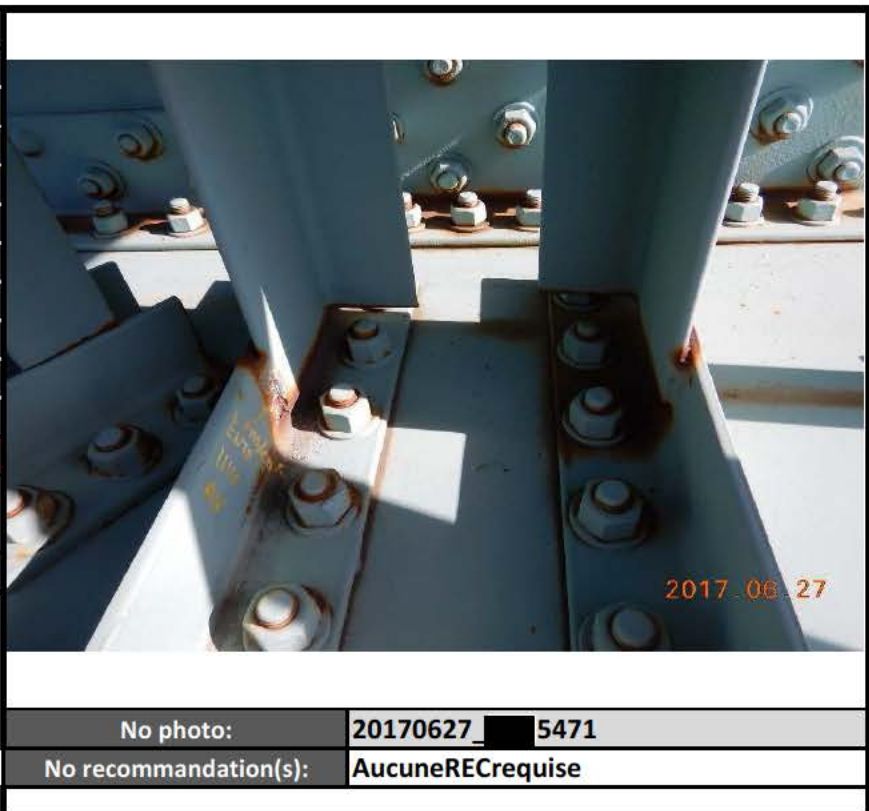
Identification		
Section :	Axe / Travée :	
6	0.5E-1E	
Position :		
Général		
Groupe d'élément :		
Structure d'acier		
Élément :		
Entretoise supérieure		
Localisation :		
U16		
Cote CEC		Cote CEM
4		A B C D % 96 3 0 1 %
Remarque / Observation		
Fissure dans une soudure causée par la corrosion enclouonnée panneau aval, nœud aval. Corrosion moyenne locale. 1 trou non utilisé.		
No photo:		20170627_ 5471
No recommandation(s):		AucuneRECrequisse

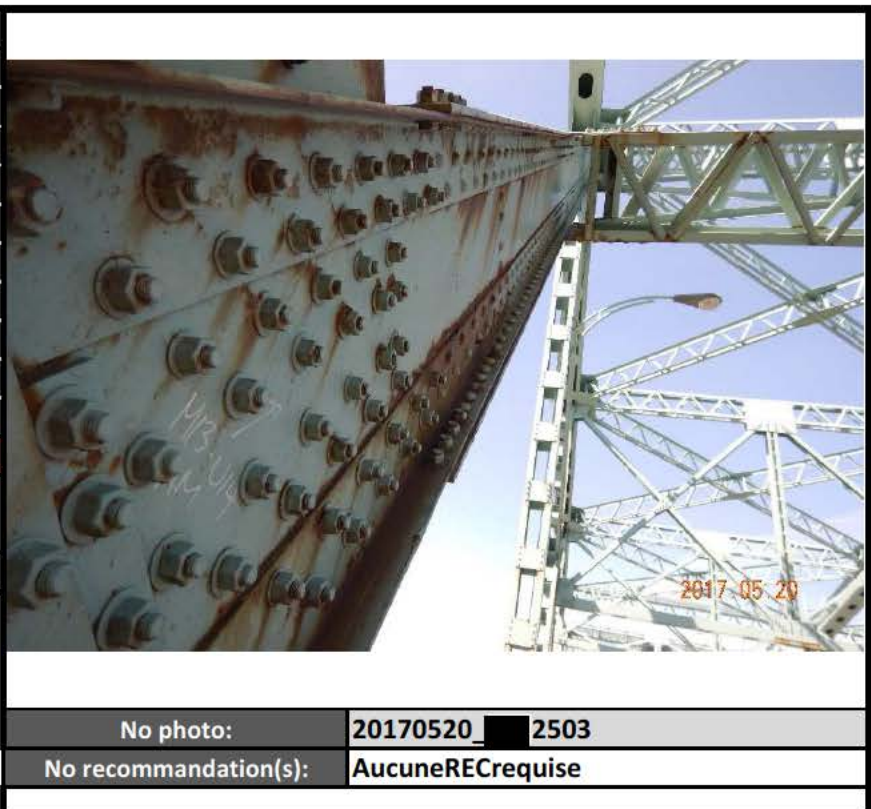
Identification		
Section :	Axe / Travée :	
6	0.5E-1E	
Position :		
Ferme amont		
Groupe d'élément :		
Protection contre la corrosion		
Élément :		
Diagonale		
Localisation :		
M13-U14		
Cote CEC		Cote CEM
3		A B C D % 85 5 5 5 %
Remarque / Observation		
Défauts du revêtement légers à très importants affectant la protection de façon appréciable.		
No photo:		20170520_2503
No recommandation(s):		AucuneRECrequisse

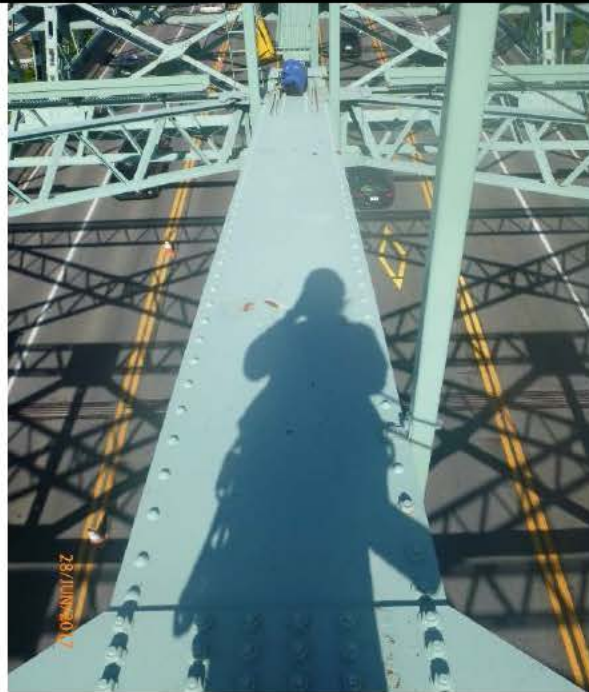
Identification		
Section :	Axe / Travée :	
6	0.5E-1E	
Position :		
Ferme centrale		
Groupe d'élément :		
Protection contre la corrosion		
Élément :		
Corde supérieure		
Localisation :		
U16-U17		
Cote CEC		Cote CEM
4		A B C D % 97 1 1 1 %
Remarque / Observation		
Défaut du revêtement léger à très important. Typique de la corde supérieure de la travée.		
No photo:		20170628_MP_0174
No recommandation(s):		AucuneRECrequisse

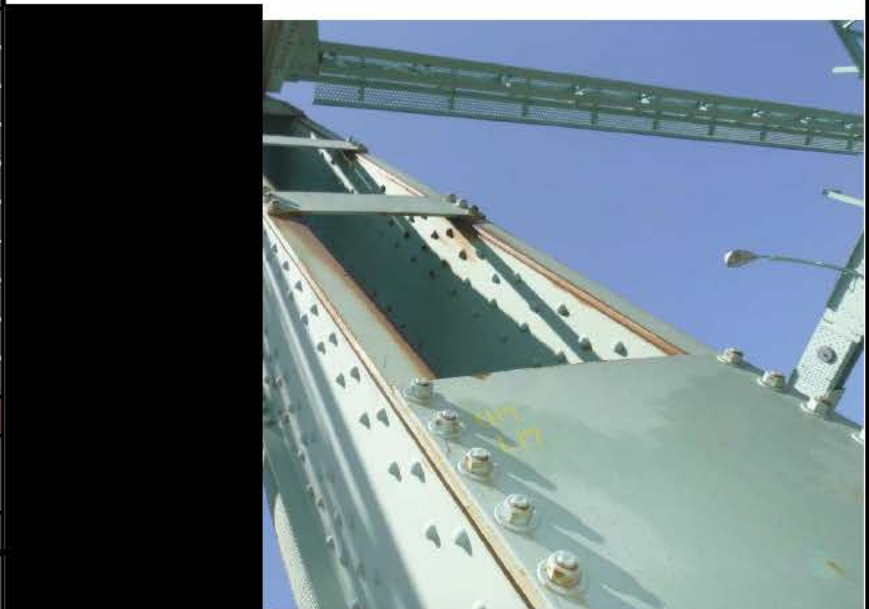
Identification		
Section :	Axe / Travée :	
6	0.5E-1E	
Position :		
Ferme centrale		
Groupe d'élément :		
Protection contre la corrosion		
Élément :		
Montant		
Localisation :		
L17-U17		
Cote CEC		Cote CEM
4		A B C D % 91 3 4 2 %
Remarque / Observation		
Défauts du revêtement léger à très important. Typique des montants de la travée.		
No photo:		20170520_ 0535
No recommandation(s):		AucuneRECrequisse

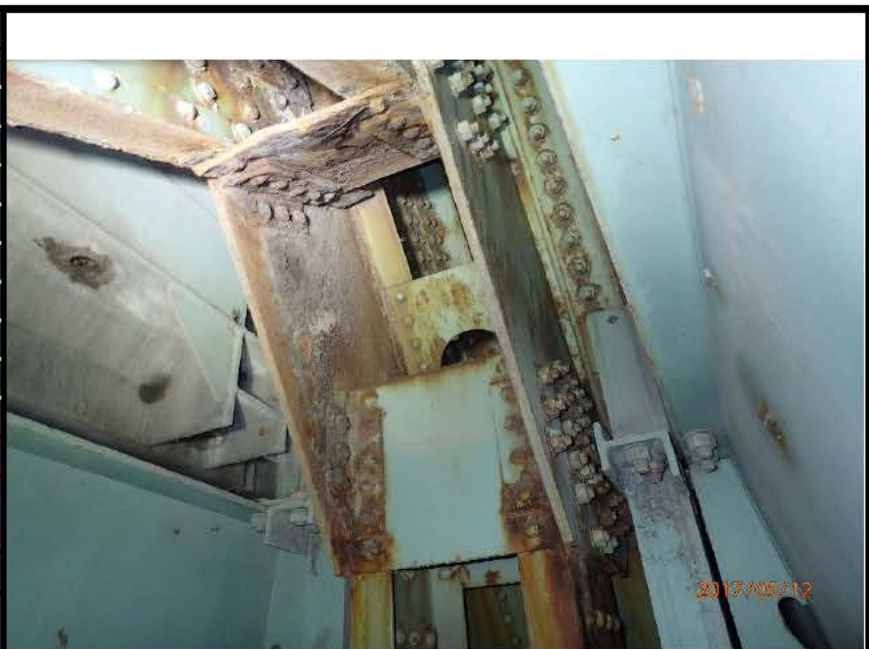
Identification		
Section :	Axe / Travée :	
6	0.5E-1E	
Position :		
Ferme centrale		
Groupe d'élément :		
Protection contre la corrosion		
Élément :		
Assemblage intermédiaire		
Localisation :		
M13		
Cote CEC		Cote CEM
2		A B C D % 60 10 10 20 %
Remarque / Observation		
Défauts du revêtement léger à très important affectant la protection de façon importante.		
No photo:		20170511_JV_0747
No recommandation(s):		AucuneRECrequisse

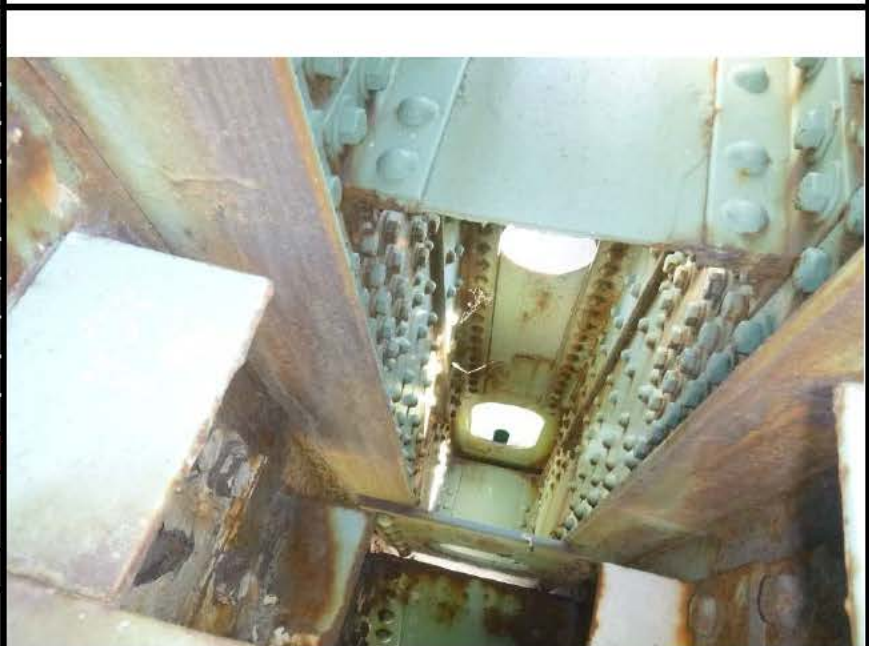
Identification		
Section :	Axe / Travée :	
6	0.5E-1E	
Position :		
Ferme centrale		
Groupe d'élément :		
Protection contre la corrosion		
Élément :		
Assemblage intermédiaire		
Localisation :		
M13		
Cote CEC		Cote CEM
2		A B C D % 60 10 10 20 %
Remarque / Observation		
Défauts du revêtement léger à très important affectant la protection de façon importante.		
No photo:		20170520_ 0540
No recommandation(s):		AucuneRECrequisse

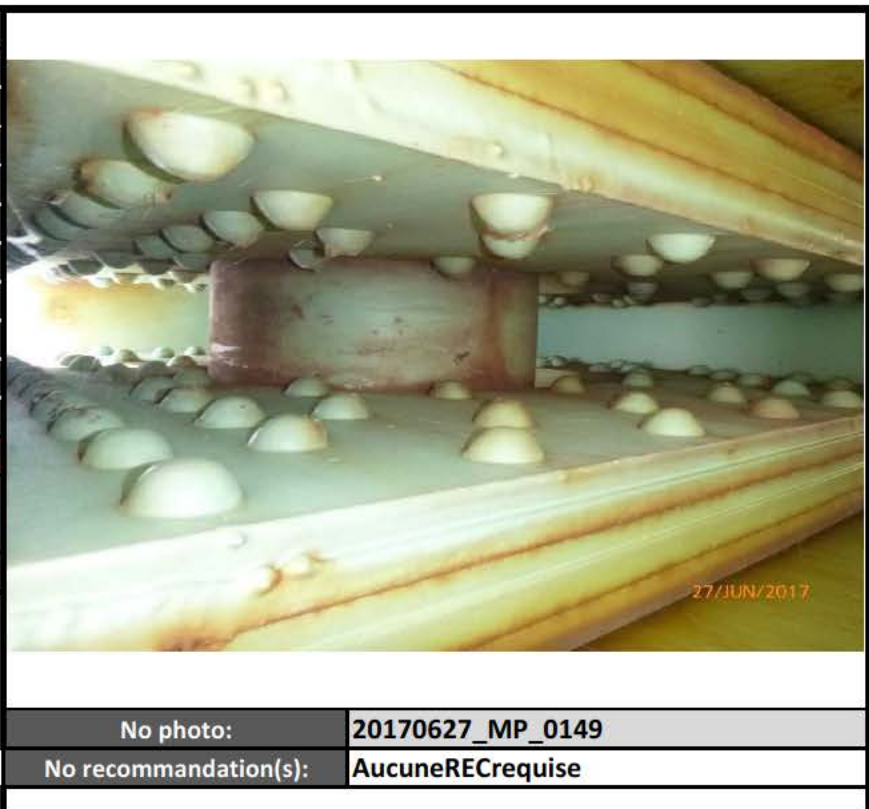
Identification		
Section :	Axe / Travée :	
6	0.5E-1E	
Position :		
Ferme centrale		
Groupe d'élément :		
Protection contre la corrosion		
Élément :		
Tourillon		
Localisation :		
12C		
Cote CEC		Cote CEM
3		A B C D % 70 5 10 15 %
Remarque / Observation		
Défaut du revêtement léger à très important affectant la protection de façon appréciable. La méthode d'inspection ne permet pas de valider les cotes.		
No photo:		20170627_MP_0149
No recommandation(s):		AucuneRECrequisse
