**Pont Champlain, Services de consultant, Inspections annuelles
des sections 5, 6 et 7 et services d'assistance
pour inspections sur demande (2015-2018) – Contrat 62450**

**Rapport d'inspection 2017 – Volume 2 : Inspection annuelle
de la section 6 – Version finale**

N/Réf : P-159000038 | M04024A | MTR-00229620

Le 10 janvier 2018

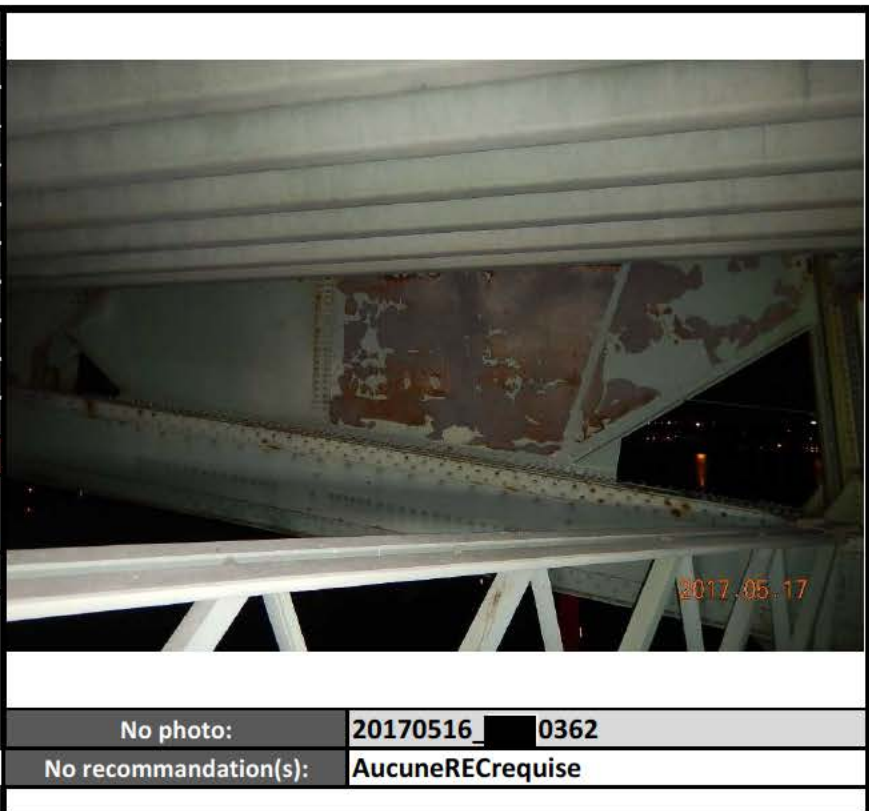
Identification		
Section :	Axe / Travée :	
6	0.5E-1E	
Position :		
Ferme aval		
Groupe d'élément :		
Protection contre la corrosion		
Élément :		
Renfort - Plaque de liaison		
Localisation :		
L15-L16		
Cote CEC		Cote CEM
2		A B C D % 55 5 0 40 %
Remarque / Observation		
Défaut du revêtement léger à très important affectant la protection de façon importante.		
No photo:		20170516_0362
No recommandation(s):		AucuneRECrequisse

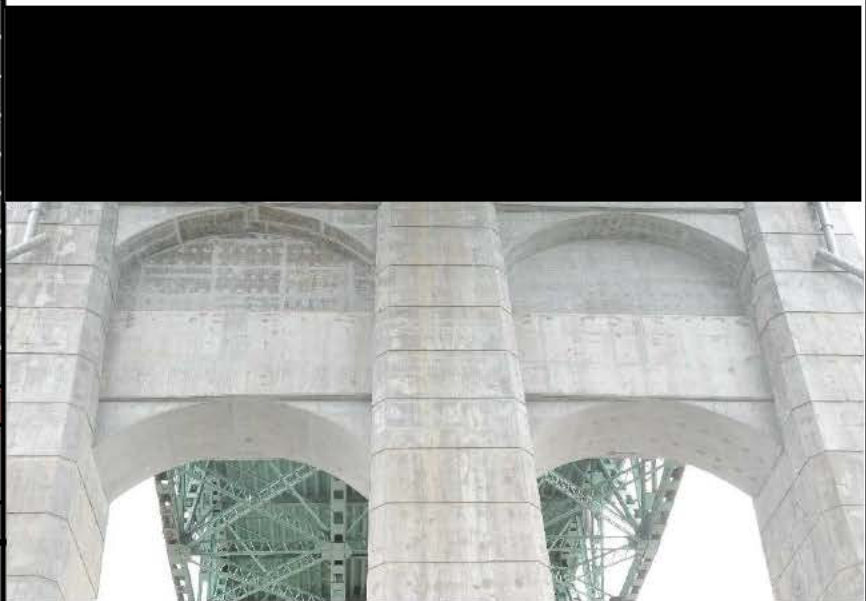
Identification		
Section :	Axe / Travée :	
6	2E	
Position :		
Amont		
Groupe d'élément :		
Unités de fondation		
Élément :		
Mur tympan		
Localisation :		
--		
Cote CEC		Cote CEM
2		A B C D % 15 0 75 10 %
Remarque / Observation		
Délaminage sur 90% de la face Est et éclatement avec armatures corrodées visibles. eCEC=2, défauts affectant la capacité de façon importante. La méthode d'inspection ne permet pas de valider les cotes.		
No photo:		20170712_4976
No recommandation(s):		ucuneRECrequis
Identification		
Section :	Axe / Travée :	
6	2E	
Position :		
Amont		
Groupe d'élément :		
Unités de fondation		
Élément :		
Mur tympan		
Localisation :		
--		
Cote CEC		Cote CEM
2		A B C D % 15 0 75 10 %
Remarque / Observation		
Délaminage sur 90% de la face Est et éclatement avec armatures corrodées visibles. eCEC=2, défauts affectant la capacité de façon importante. La méthode d'inspection ne permet pas de valider les cotes.		
No photo:		20170712_4965

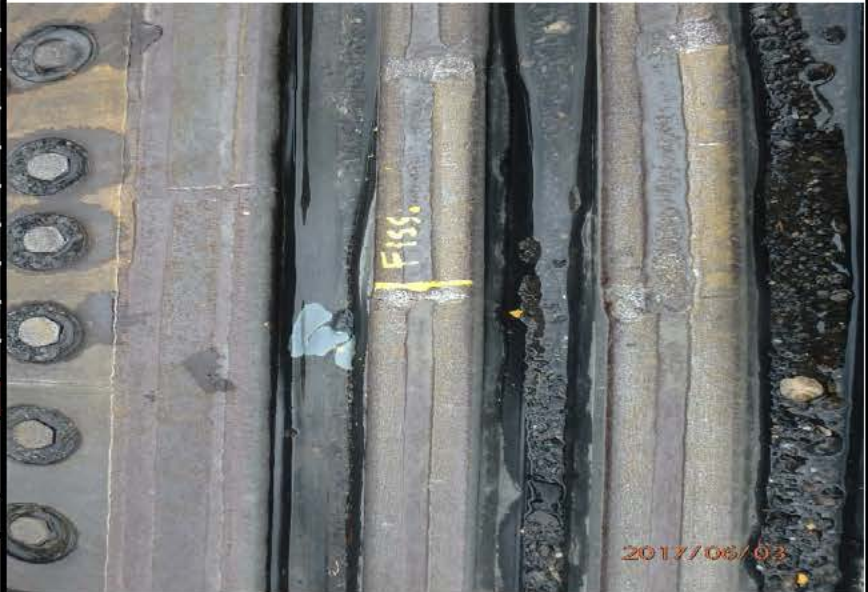
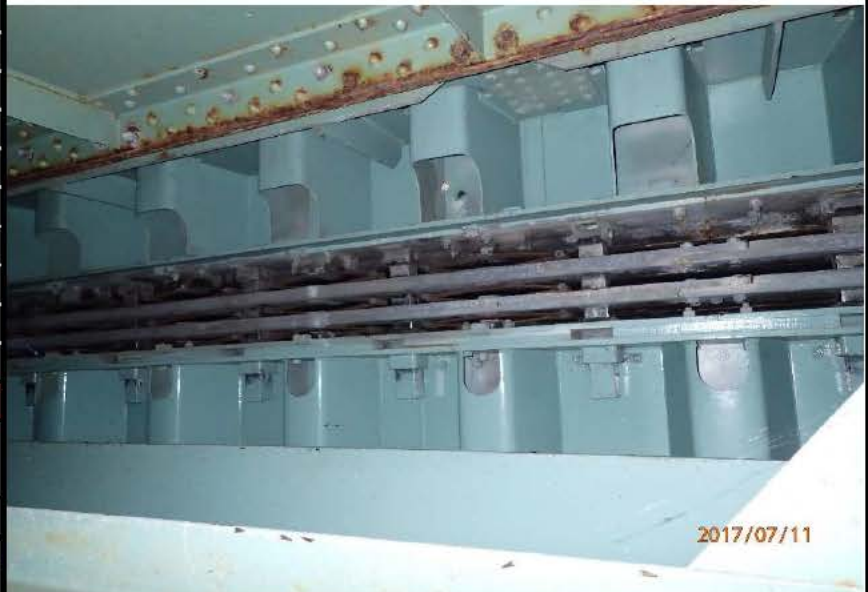
Identification		
Section :	Axe / Travée :	
6	2E	
Position :		
--		
Groupe d'élément :		
Joint de dilatation		
Élément :		
Profilé		
Localisation :		
--		
Cote CEC		Cote CEM
3		A B C D % 99 0 0 1 %
Remarque / Observation		
Fissure dans la voie 6. Corrosion légère des boulons et un boulon manquant (voie 1). Décalage vertical causant un impact appréciable, côté amont. Défauts affectant de façon appréciable le comportement.		
No photo:		20170603_AF_0600
No recommandation(s):		AucuneRECrequis
Identification		
Section :	Axe / Travée :	
6	2E	
Position :		
--		
Groupe d'élément :		
Joint de dilatation		
Élément :		
Guides		
Localisation :		
--		
Cote CEC		Cote CEM
3		A B C D % 90 3 6 1 %
Remarque / Observation		
Manchons déplacés, fissurés et cassés (voie 5).		
No photo:		20170710_ 4248
No recommandation(s):		AucuneRECrequis

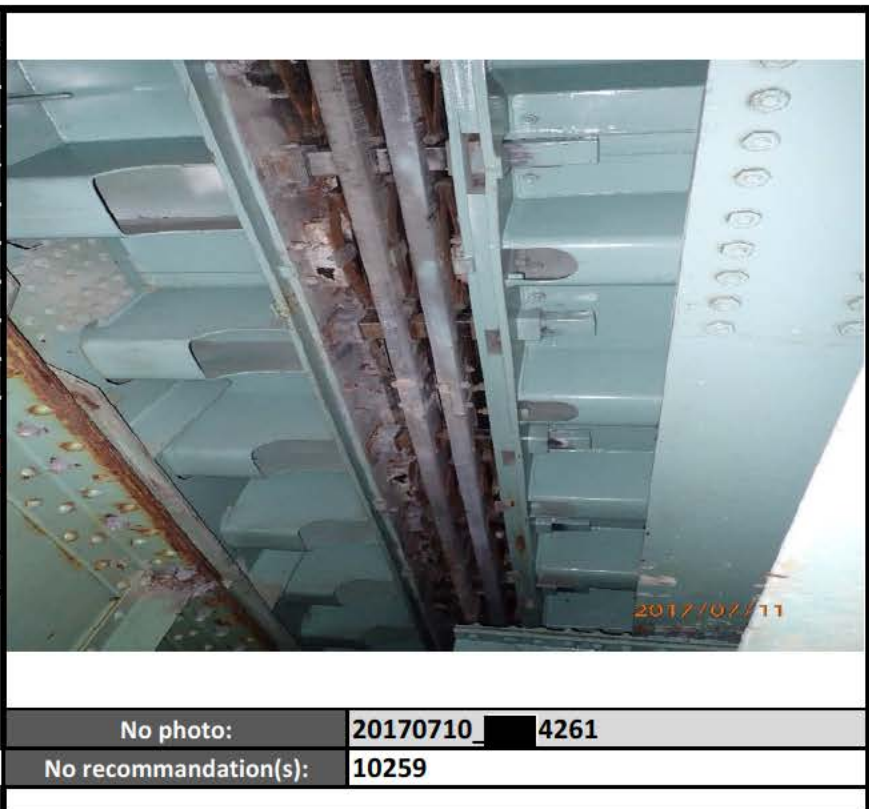
Identification		
Section :	Axe / Travée :	
6	2E	
Position :		
--		
Groupe d'élément :		
Joint de dilatation		
Élément :		
Barre de support		
Localisation :		
--		
Cote CEC		Cote CEM
1		A B C D % 92 0 0 8 %
Remarque / Observation		
Trois barres de support fissurées et poinçonnées (voies 5 et 6) affectant de façon très importante sa capacité.		
No photo:		20170710_4261
No recommandation(s):		10259

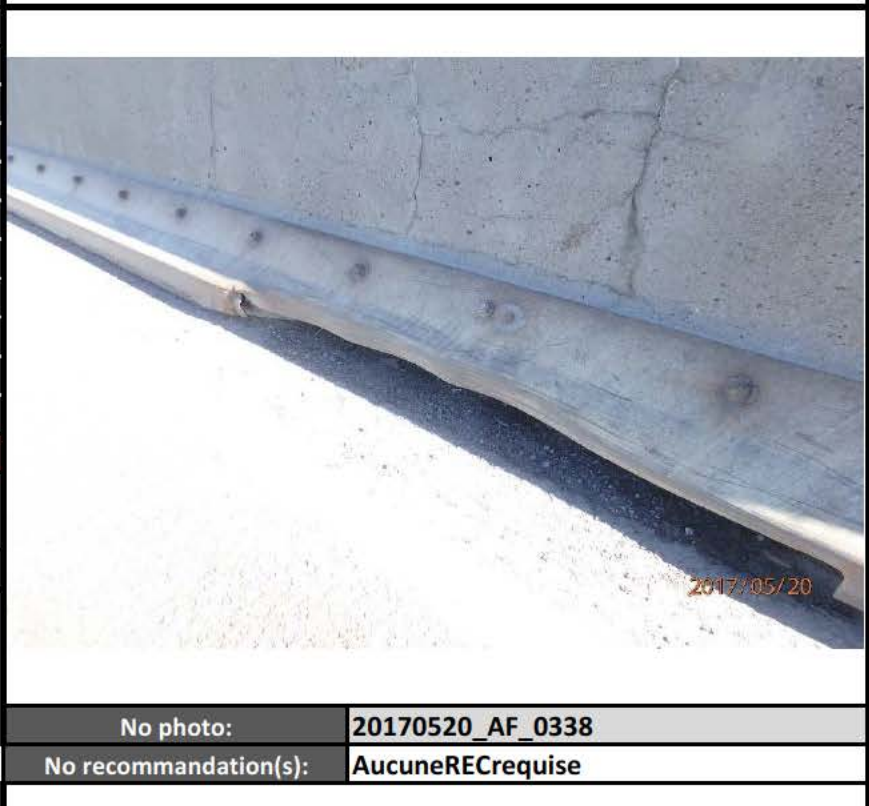
Identification		
Section :	Axe / Travée :	
6	2E-3E	
Position :		
Amont		
Groupe d'élément :		
Dispositif de retenue		
Élément :		
Glissière latérale		
Localisation :		
--		
Cote CEC		Cote CEM
3		A B C D % 99 0 0 1 %
Remarque / Observation		
Têtes de boulon de la plaques d'acier sectionnées (48 unités) et plaque d'acier déformée en saillie. 1 boulon en saillie.		
No photo:		20170520_AF_0338
No recommandation(s):		AucuneRECrequisse

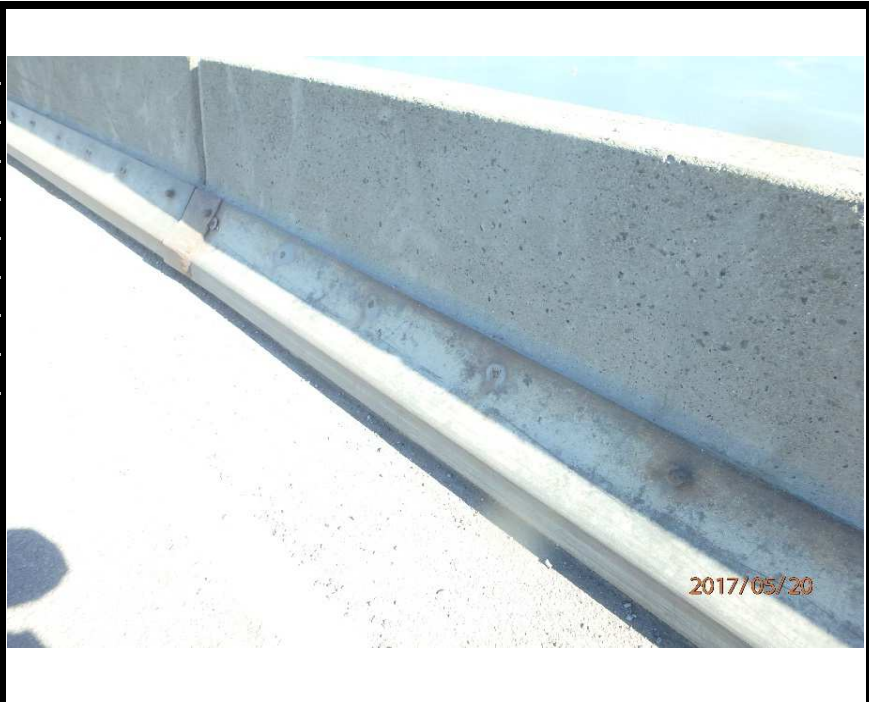
Identification		
Section :	Axe / Travée :	
6	2E-3E	
Position :		
Amont		
Groupe d'élément :		
Dispositif de retenue		
Élément :		
Glissière latérale		
Localisation :		
--		
Cote CEC		Cote CEM
3		A B C D % 99 0 0 1 %
Remarque / Observation		
Têtes de boulon de la plaques d'acier sectionnées (48 unités) et plaque d'acier déformée en saillie. 1 boulon en saillie.		
No photo:		20170520_AF_0341
No recommandation(s):		AucuneRECrequisse

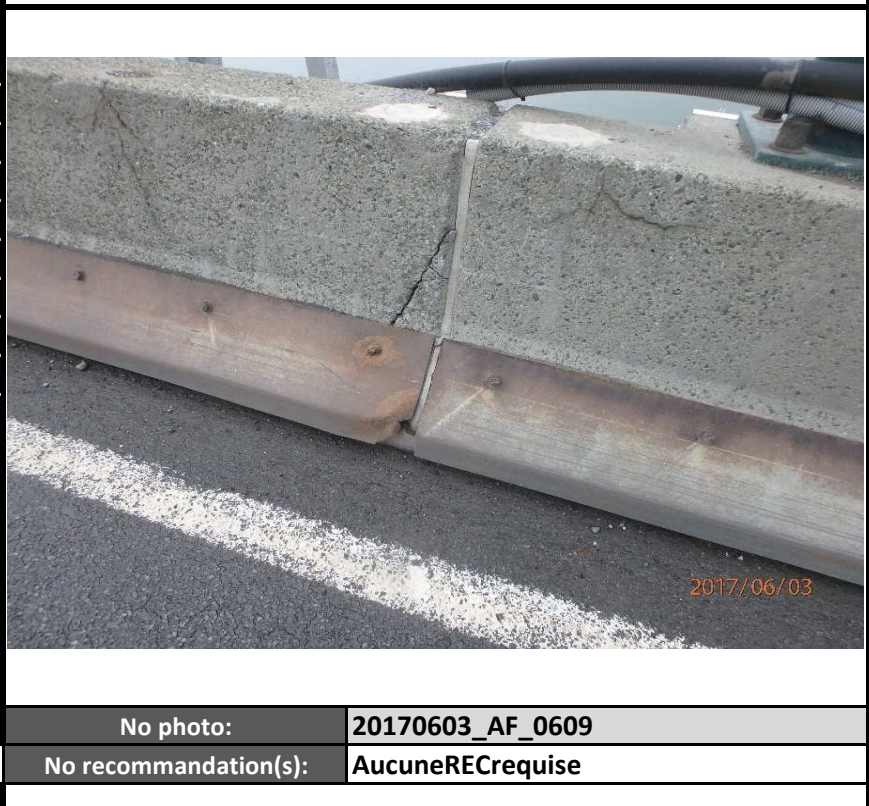
Identification		
Section :	Axe / Travée :	
6	2E-3E	
Position :		
Aval		
Groupe d'élément :		
Dispositif de retenue		
Élément :		
Glissière latérale		
Localisation :		
--		
Cote CEC		Cote CEM
4		A B C D % 93 5 1 1 %
Remarque / Observation		
Plaque d'acier du chasse roue déchirée. Délaminage du béton. Boulon manquant. Coin du chasse roue arraché.		
No photo:		20170603_AF_0609
No recommandation(s):		AucuneRECrequisse

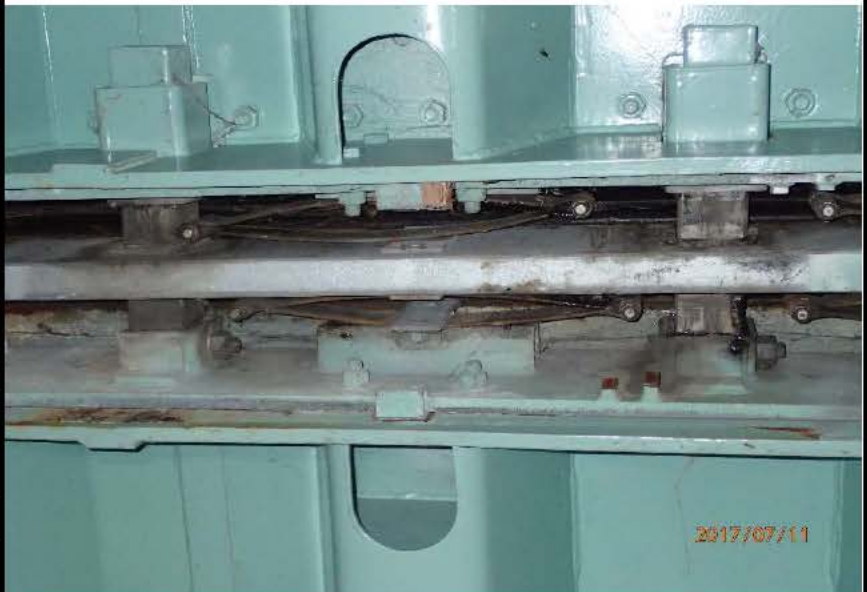
Corrosion légère à moyenne des lames de ressort. 5 lames déplacées (voie 2 et 3), 2 lames déplacées (voie 1) et 10 lames de ressort déplacées (voie6), affectant le fonctionnement des espaceurs de garniture de façon appréciable. 2 boulons manquants.

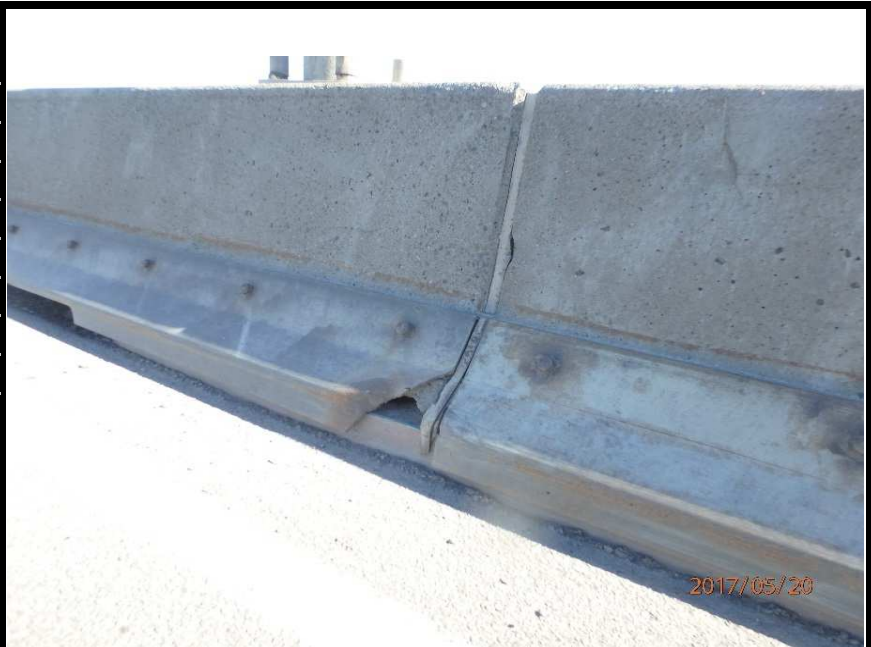
Identification		
Section :	Axe / Travée :	
6	3E-4E	
Position :		
Amont		
Groupe d'élément :		
Dispositif de retenue		
Élément :		
Glissière latérale		
Localisation :		
--		
Cote CEC		Cote CEM
4		A B C D % 92 5 0 3 %
Remarque / Observation		
Plaque du chasse-roue arrachée et déchirée. Boulons manquants.		
No photo:		20170520_AF_0328
No recommandation(s):		AucuneRECrequisse

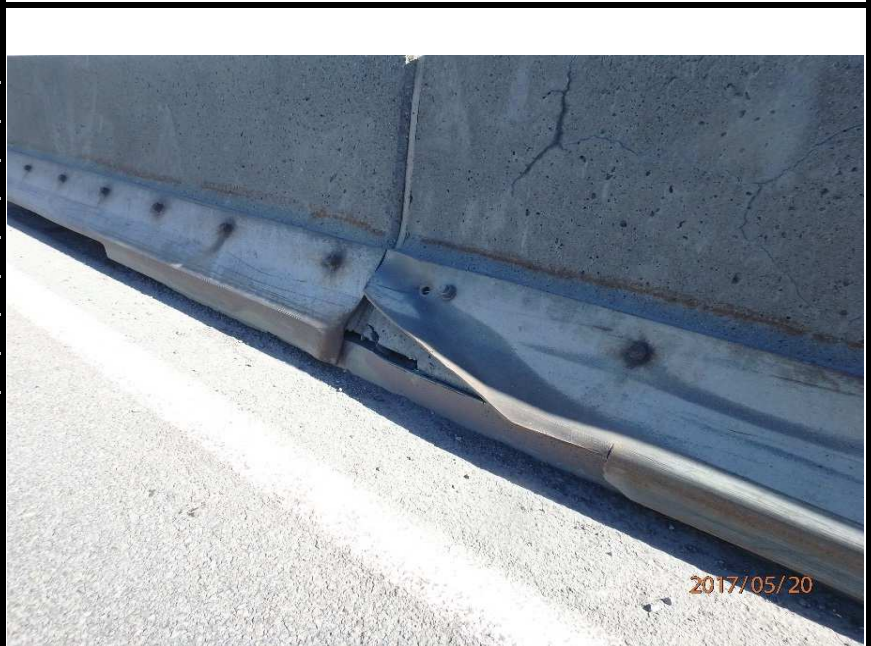
Identification		
Section :	Axe / Travée :	
6	3E-4E	
Position :		
Amont		
Groupe d'élément :		
Dispositif de retenue		
Élément :		
Glissière latérale		
Localisation :		
--		
Cote CEC		Cote CEM
4		A B C D % 92 5 0 3 %
Remarque / Observation		
Plaque du chasse-roue arrachée et déchirée. Boulons manquants.		
No photo:		20170520_AF_0324
No recommandation(s):		AucuneRECrequisse

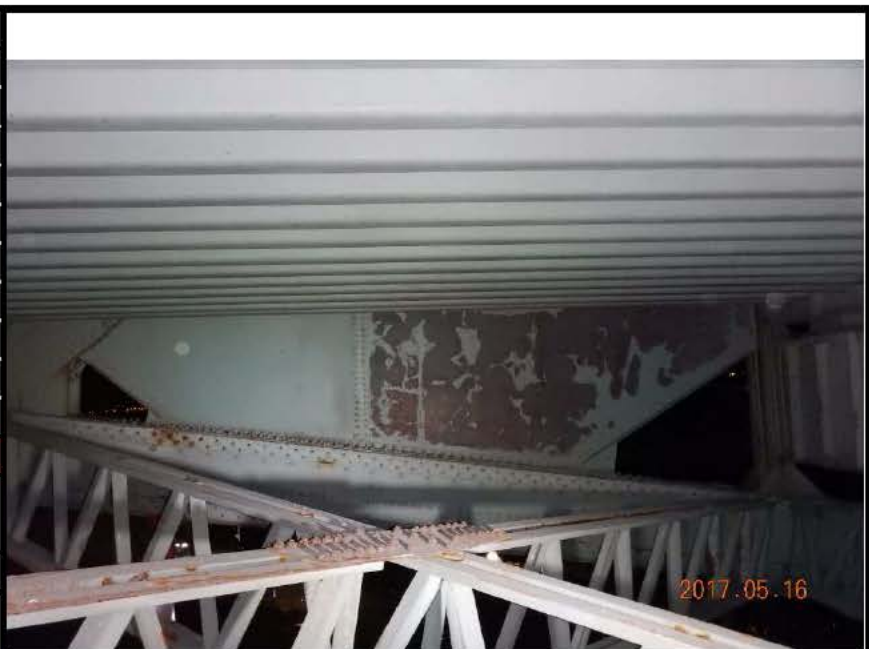
Identification		
Section :	Axe / Travée :	
6	0.5W-1W	
Position :		
Ferme amont		
Groupe d'élément :		
Protection contre la corrosion		
Élément :		
Renfort - Plaque de liaison		
Localisation :		
L15-L16		
Cote CEC		Cote CEM
2		A B C D % 49 1 10 40 %
Remarque / Observation		
Défauts du revêtement légers à très importants affectant la protection de façon importante.		
No photo:		20170515_0313
No recommandation(s):		AucuneRECrequisse

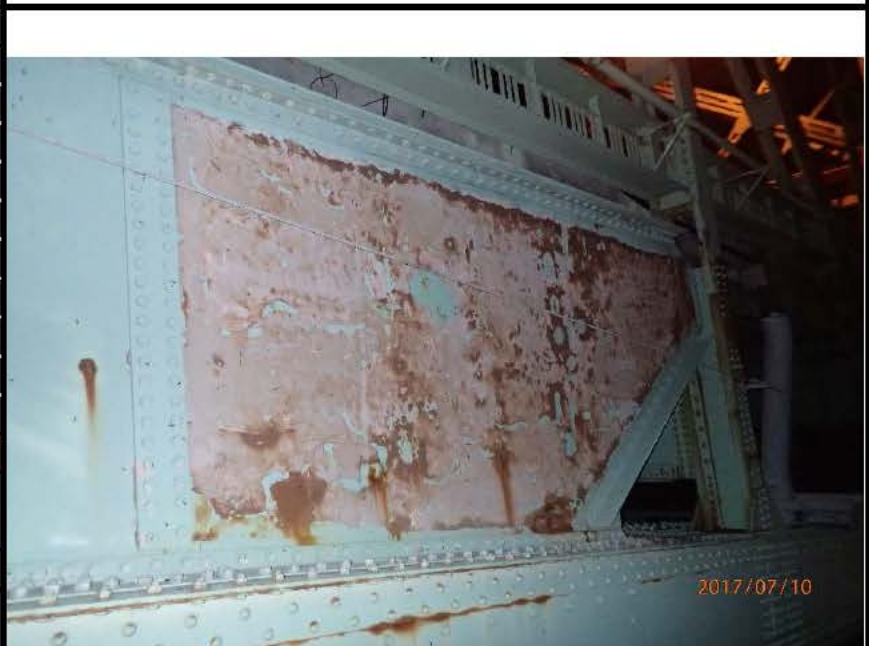
Identification		
Section :	Axe / Travée :	
6	0.5W-1W	
Position :		
Ferme aval		
Groupe d'élément :		
Protection contre la corrosion		
Élément :		
Renfort - Plaque de liaison		
Localisation :		
L15-L16		
Cote CEC		Cote CEM
1		A B C D % 40 5 0 55 %
Remarque / Observation		
Défauts du revêtement légers à très importants affectant la protection de façon très importante.		
No photo:		20170709_4046
No recommandation(s):		AucuneRECrequisse

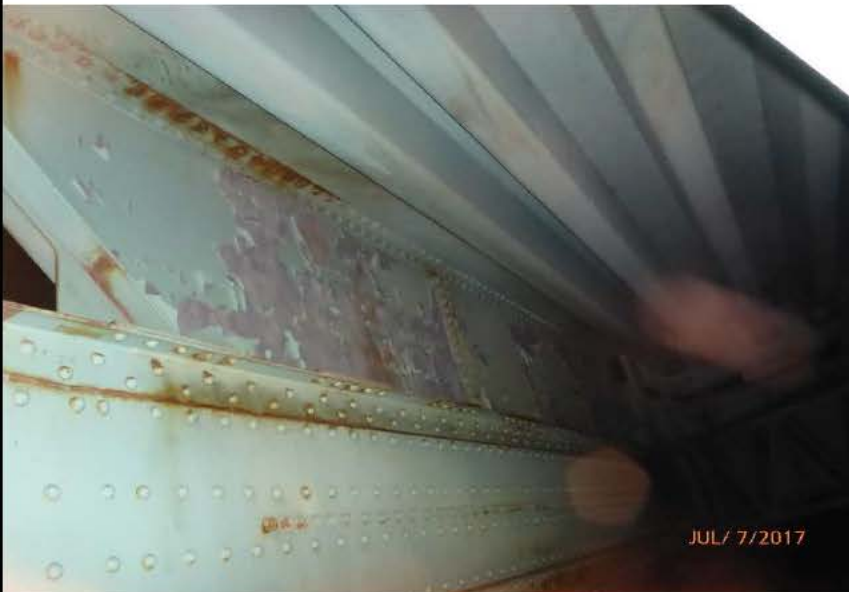
Identification		
Section :	Axe / Travée :	
6	0-0.5E	
Position :		
Ferme amont		
Groupe d'élément :		
Protection contre la corrosion		
Élément :		
Renfort - Plaque de liaison		
Localisation :		
L19-L20		
Cote CEC		Cote CEM
1		A B C D % 56 2 2 40 %
Remarque / Observation		
Défauts du revêtement légers à très importants affectant la protection de façon très importante.		
No photo:		20170706_0656
No recommandation(s):		AucuneRECrequisse

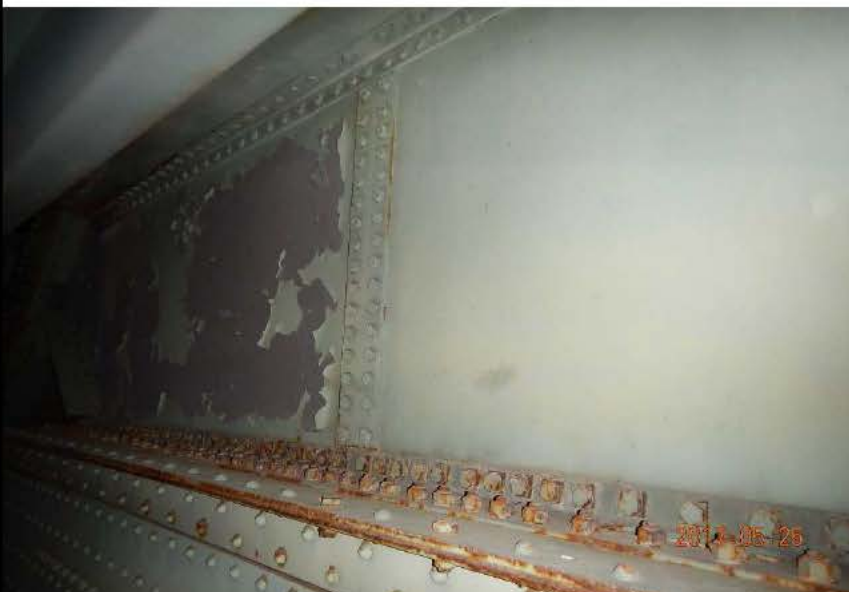
Identification		
Section :	Axe / Travée :	
6	0-0.5E	
Position :		
Ferme centrale		
Groupe d'élément :		
Protection contre la corrosion		
Élément :		
Renfort - Plaque de liaison		
Localisation :		
L19-L20		
Cote CEC		Cote CEM
3		A B C D % 85 2 3 10 %
Remarque / Observation		
Défaut du revêtement léger à très important affectant la protection de façon appréciable.		
No photo:		20170524_0681
No recommandation(s):		AucuneRECrequisse

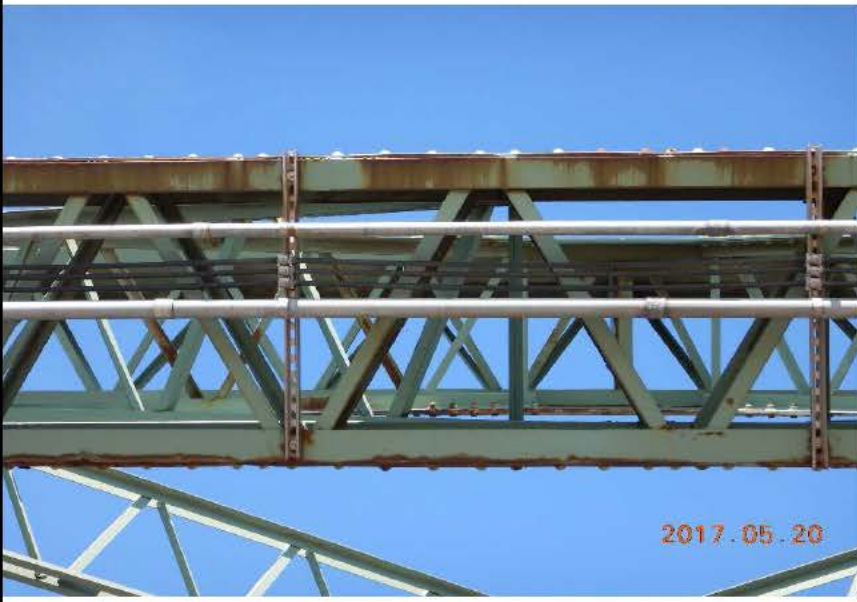
Identification		
Section :	Axe / Travée :	
6	1E-2E	
Position :		
Amont		
Groupe d'élément :		
Protection contre la corrosion		
Élément :		
Portique d'extrémité		
Localisation :		
L0-U1		
Cote CEC		Cote CEM
2		A B C D % 60 10 10 20 %
Remarque / Observation		
Défauts importants à très importants du revêtement de protection affectant de façon importante la protection. La méthode d'inspection ne permet pas de valider les cotes.		
No photo:		20170520_4042
No recommandation(s):		AucuneRECrequisse

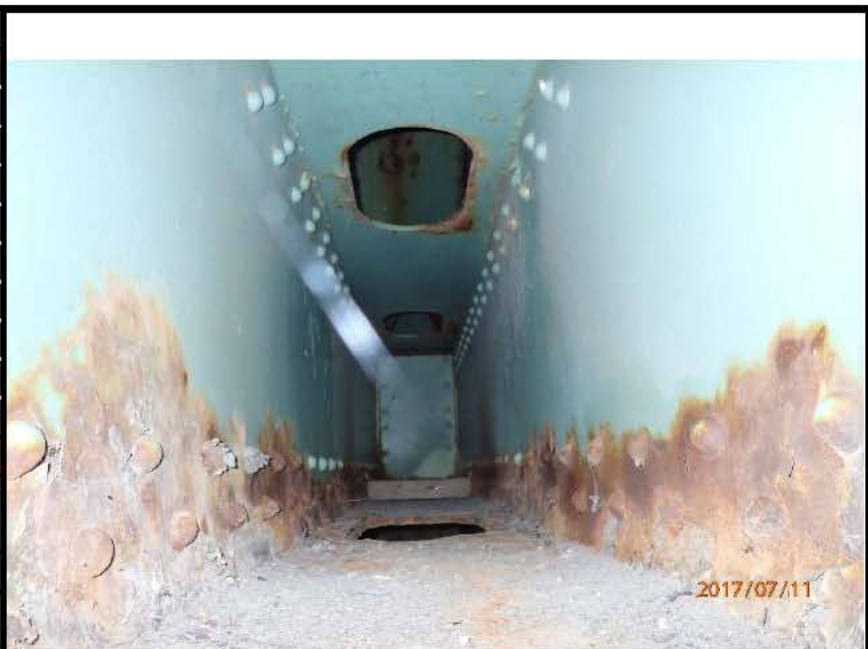
No photo: 20170710 4284

Identification		
Section :	Axe / Travée :	
6	1E-2E	
Position :		
Ferme centrale		
Groupe d'élément :		
Structure d'acier		
Élément :		
Corde inférieure		
Localisation :		
L0-L1		
Cote CEC		Cote CEM
4		A B C D % 83 11 5 1 %
Remarque / Observation		
Corrosion moyenne à importante. Déformation sous corrosion importante à très importante des deux côtés.. Accumulation de débris sur la semelle inférieure.

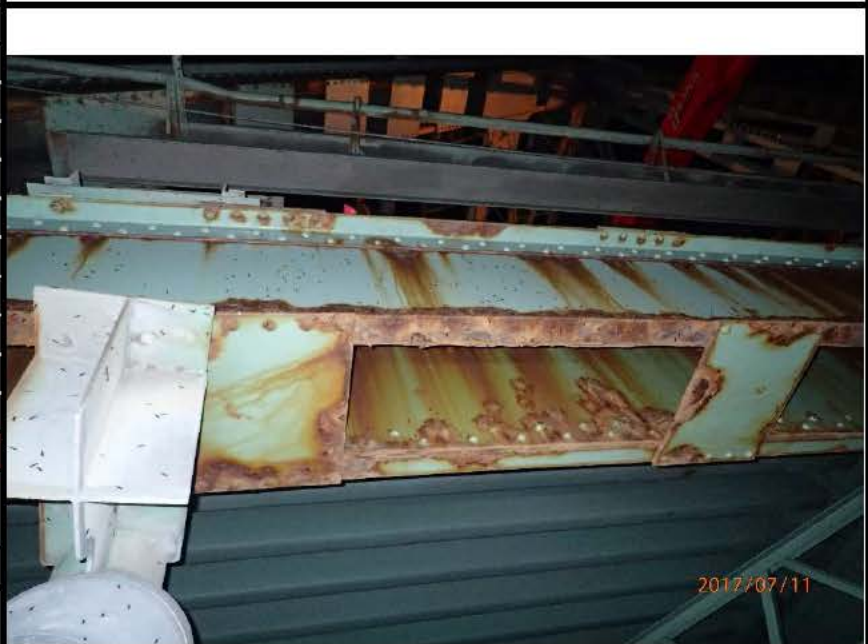
No photo: 20170710 4270

Identification		
Section :	Axe / Travée :	
6	1E-2E	
Position :		
Ferme aval		
Groupe d'élément :		
Structure d'acier		
Élément :		
Corde inférieure		
Localisation :		
L0-L1		
Cote CEC		Cote CEM
4		A B C D % 79 15 5 1 %
Remarque / Observation		
Corrosion moyenne à importante avec déformation des plaques au bas des âmes. Déformation par impact localisée.

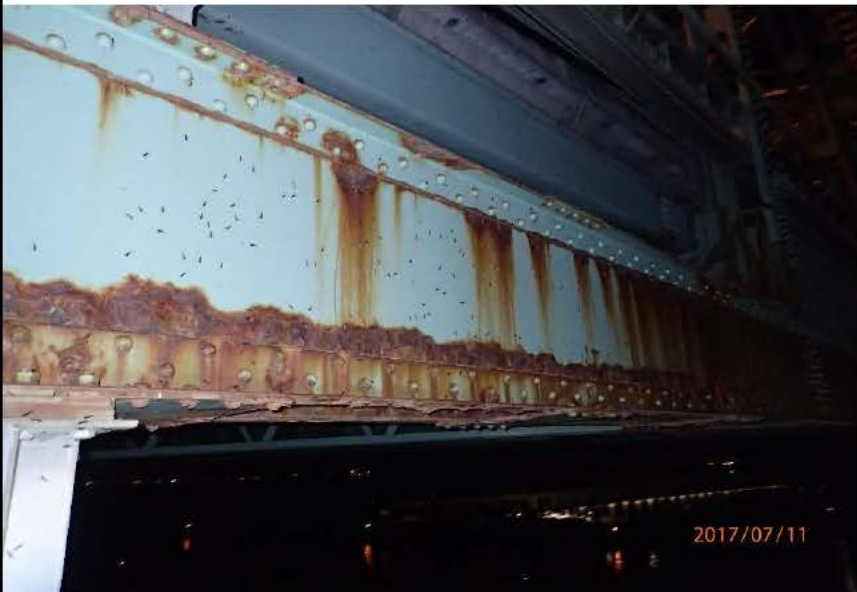
Identification		
Section :	Axe / Travée :	
6	1E-2E	
Position :		
Ferme aval		
Groupe d'élément :		
Structure d'acier		
Élément :		
Corde inférieure		
Localisation :		
L0-L1		
Cote CEC		Cote CEM
4		A B C D % 79 15 5 1 %
Remarque / Observation		
Corrosion moyenne à importante avec déformation des plaques au bas des âmes. Déformation par impact localisée.		
No photo:		20170710_4269
No recommandation(s):		AucuneRECrequisse

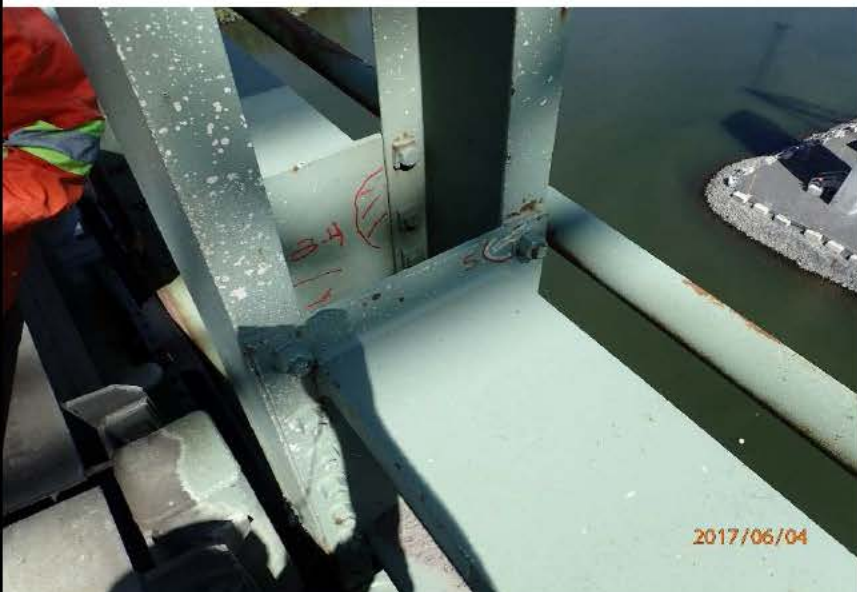
Identification		
Section :	Axe / Travée :	
6	1E-2E	
Position :		
Ferme aval		
Groupe d'élément :		
Structure d'acier		
Élément :		
Montant		
Localisation :		
L6-U6		
Cote CEC		Cote CEM
4		A B C D % 96 2 1 1 %
Remarque / Observation		
Perte de matériau importante à très importante (3-4mm) localisé à la plaque de liaison. La méthode d'inspection ne permet pas de valider les cotes. Corrosion légère à moyenne locale.		
No photo:		20170604_JV_1345
No recommandation(s):		AucuneRECrequisse

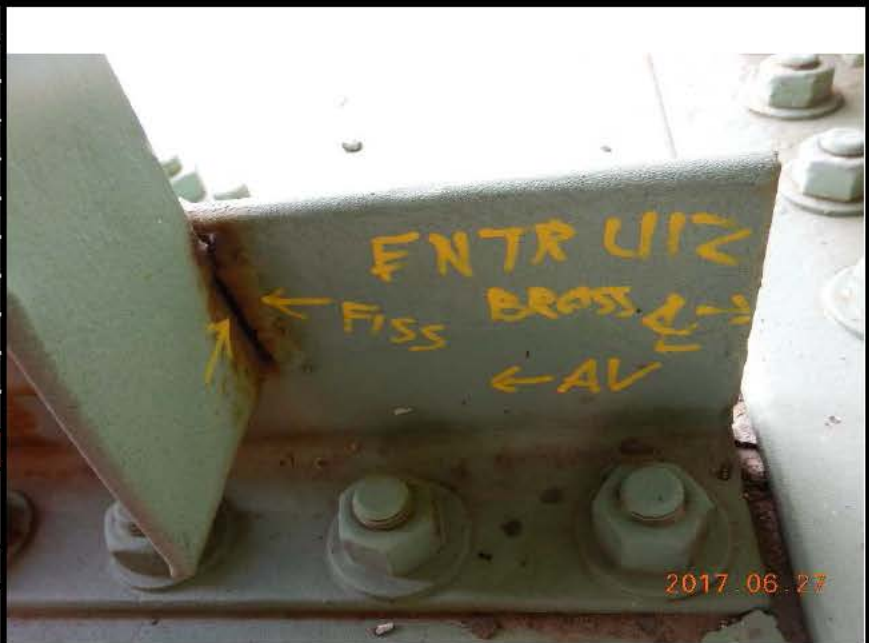
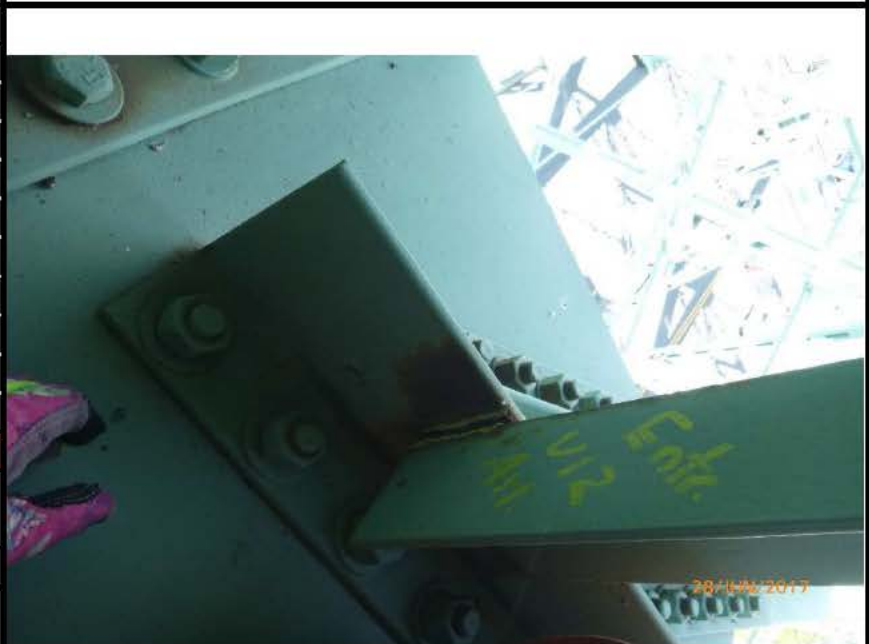
No photo:				20170628_MP_0228	
No recommandation(s):				AucuneRECrequisse

Axe : Champlain		Section : 6		Structure : Pont Champlain	
Identification					
Section :	Axe / Travée :				
6	1E-2E				
Position :					
Général					
Groupe d'élément :					
Structure d'acier					
Élément :					
Entretoise supérieure					
Localisation :					
U12					
Cote CEC		Cote CEM			
4		A B C D % 97 2 0 1 %			
Remarque / Observation					
2 fissures dans les soudures par corrosion enclouonnée panneau aval, ferme centrale. 1 fissure dans la soudure d'une cornière au panneau amont, ferme centrale. Déformation d'une membrure verticale.					
No photo:				20170627_5610	
No recommandation(s):				AucuneRECrequisse	
Identification					
Section :	Axe / Travée :				
6	1E-2E				
Position :					
Général					
Groupe d'élément :					
Structure d'acier					
Élément :					
Entretoise supérieure					
Localisation :					
U12					
Cote CEC		Cote CEM			
4		A B C D % 97 2 0 1 %			
Remarque / Observation					
2 fissures dans les soudures par corrosion enclouonnée panneau aval, ferme centrale. 1 fissure dans la soudure d'une cornière au panneau amont, ferme centrale. Déformation d'une membrure verticale.

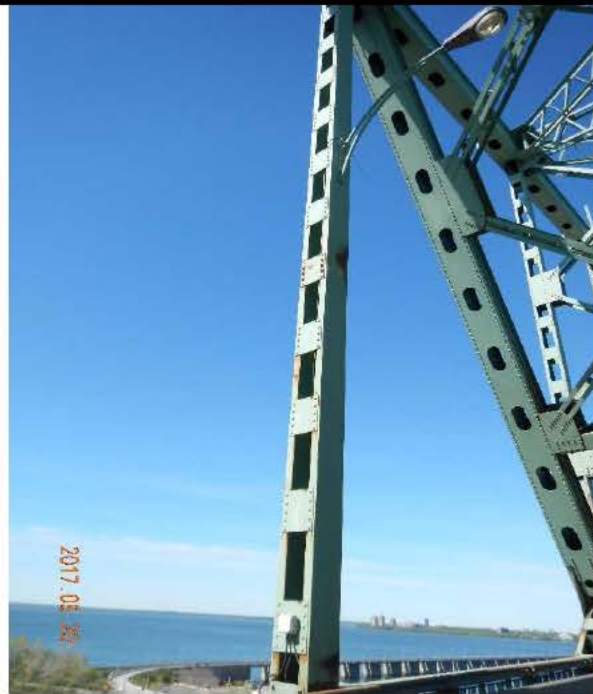
No photo:		20170710 4288	
		No recommandation(s):		AucuneRECrequis

Axe : Champlain		Section : 6		Structure : Pont Champlain	
Identification					
Section :	Axe / Travée :				
6	1E-2E				
Position :					
Ferme amont					
Groupe d'élément :					
Protection contre la corrosion					
Élément :					
Montant					
Localisation :					
L10-U10					
Cote CEC		Cote CEM			
4		A B C D % 92 2 2 4 %			
Remarque / Observation					
Défaut léger à très important du revêtement de protection. Typique des montants de la travée. La méthode d'inspection ne permet pas de valider les cotes.					
		No photo:		20170520 2402	
		No recommandation(s):		AucuneRECrequis	
Identification					
Section :	Axe / Travée :				
6	1E-2E				
Position :					
Ferme centrale					
Groupe d'élément :					
Protection contre la corrosion					
Élément :					
Corde inférieure					
Localisation :					
L0-L1					
Cote CEC		Cote CEM			
3		A B C D % 75 10 5 10 %			
Remarque / Observation					
Défaut important à très important du revêtement affectant la protection de façon appréciable.

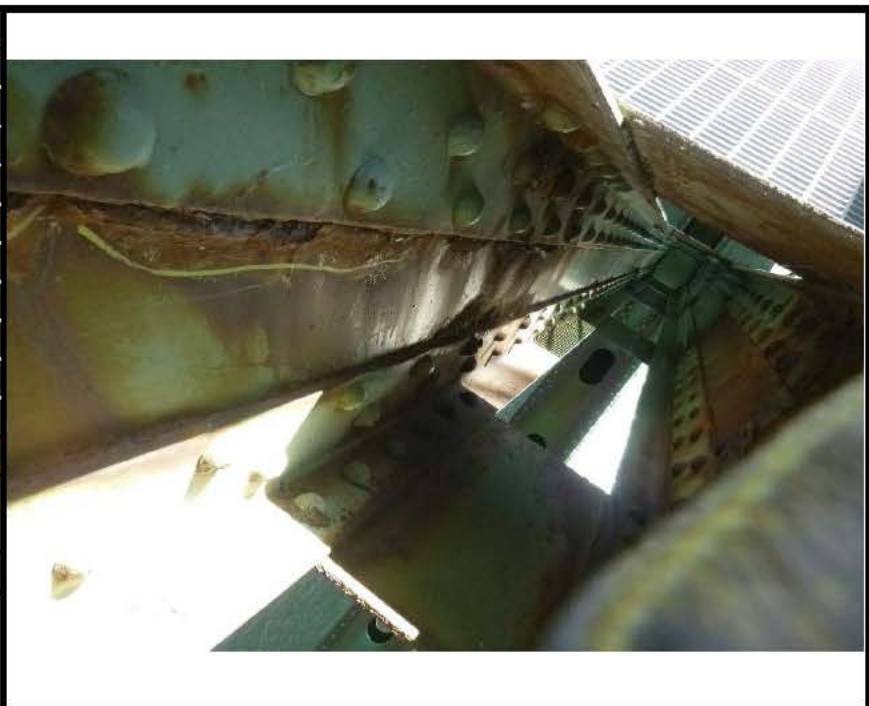
Identification		
Section :	Axe / Travée :	
6	1E-2E	
Position :		
Ferme centrale		
Groupe d'élément :		
Protection contre la corrosion		
Élément :		
Diagonale		
Localisation :		
L10-M11		
Cote CEC		Cote CEM
2		A B C D % 66 8 8 18 %
Remarque / Observation		
Défaut important à très important du revêtement de protection affectant de façon importante la protection. La méthode d'inspection ne permet pas de valider les cotes.		
No photo:		20170520 0485
No recommandation(s):		AucuneRECrequis

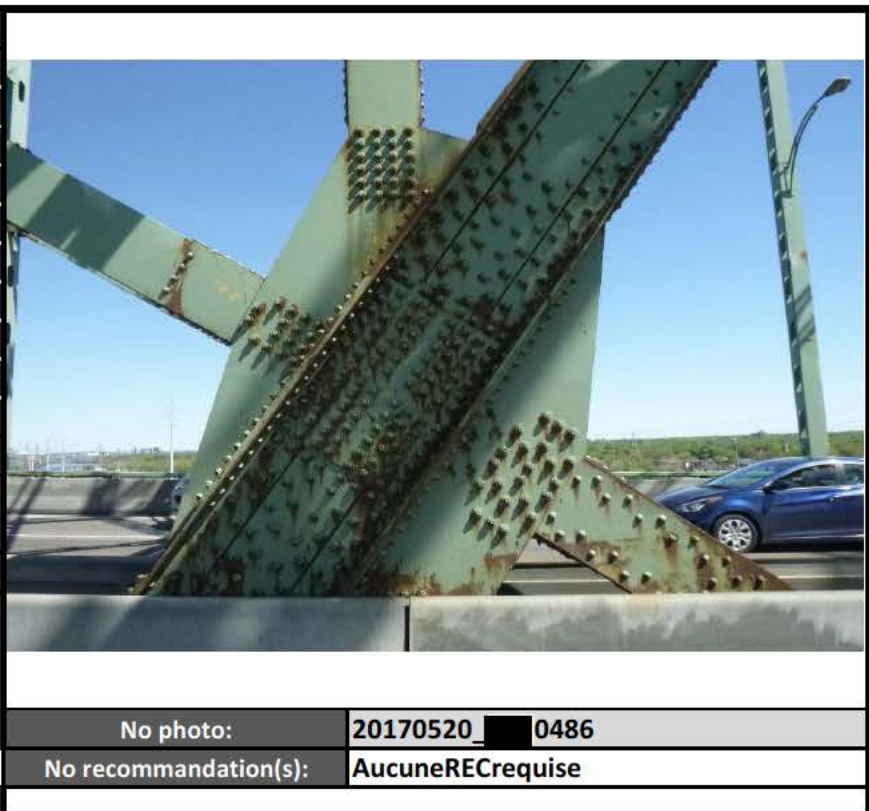
Identification		
Section :	Axe / Travée :	
6	1E-2E	
Position :		
Ferme centrale		
Groupe d'élément :		
Protection contre la corrosion		
Élément :		
Assemblage intermédiaire		
Localisation :		
M11		
Cote CEC		Cote CEM
2		A B C D % 65 10 10 15 %
Remarque / Observation		
Défaut du revêtement léger à très important affectant la protection de façon importante. La méthode d'inspection ne permet pas de valider les cotes.		
No photo:		20170520_0486
No recommandation(s):		AucuneRECrequis

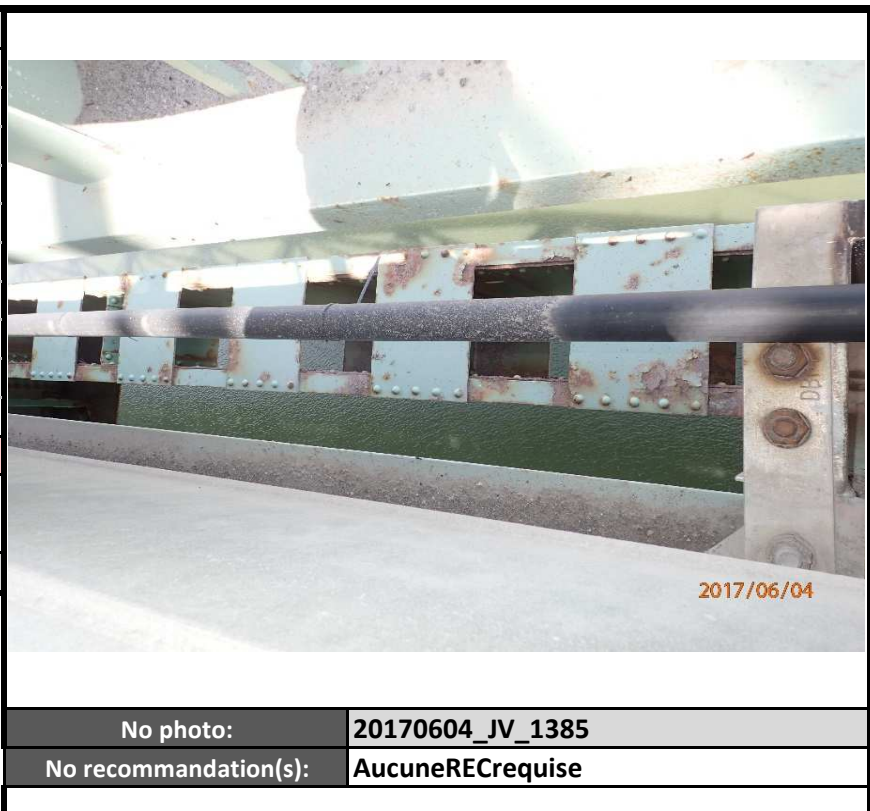
Identification		
Section :	Axe / Travée :	
6	1E-2E	
Position :		
Ferme aval		
Groupe d'élément :		
Protection contre la corrosion		
Élément :		
Corde inférieure		
Localisation :		
L2-L3		
Cote CEC		Cote CEM
3		A B C D % 65 15 10 10 %
Remarque / Observation		
Défauts importants à très importants du revêtement de protection affectant de façon appréciable la protection. La méthode d'inspection ne permet pas de valider les cotes.		
No photo:		20170604_JV_1385
No recommandation(s):		AucuneRECrequisse

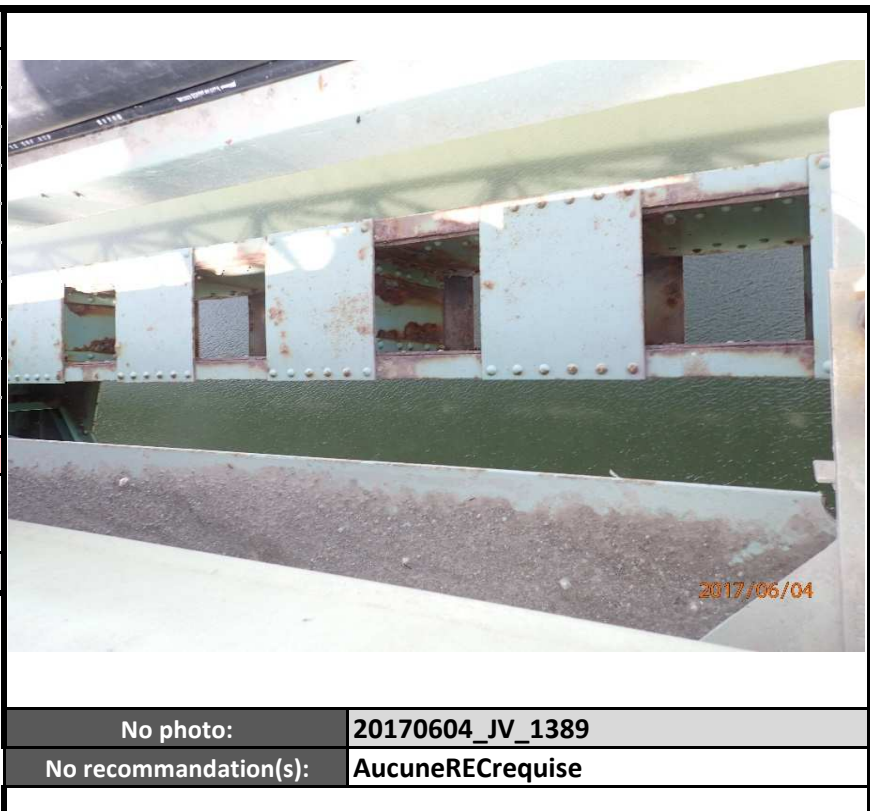
Identification		
Section :	Axe / Travée :	
6	1E-2E	
Position :		
Ferme aval		
Groupe d'élément :		
Protection contre la corrosion		
Élément :		
Corde inférieure		
Localisation :		
L4-L5		
Cote CEC		Cote CEM
3		A B C D % 75 5 10 10 %
Remarque / Observation		
Défauts importants à très importants du revêtement de protection affectant de façon appréciable la protection. La méthode d'inspection ne permet pas de valider les cotes.		
No photo:		20170604_JV_1389
No recommandation(s):		AucuneRECrequisse

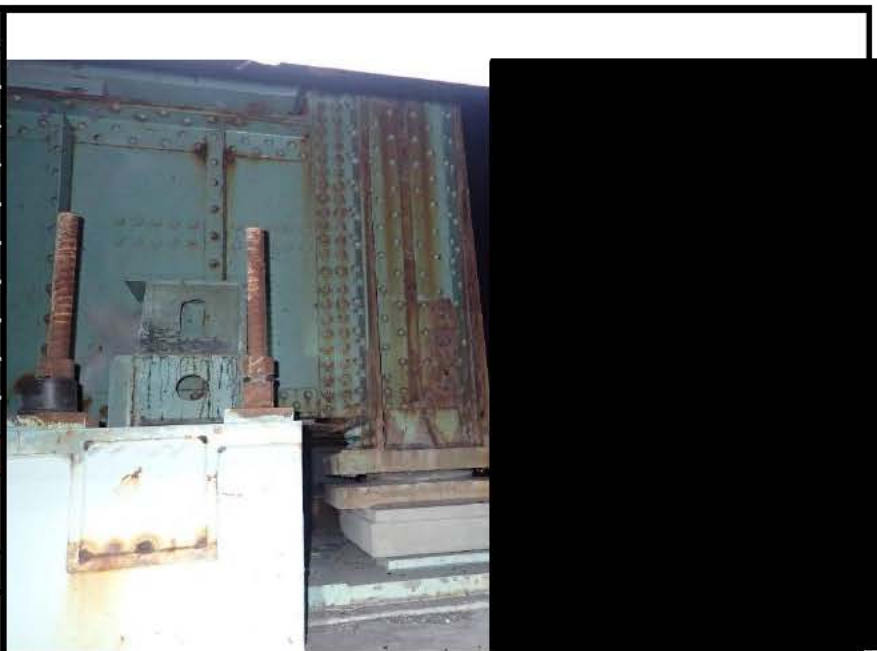
Identification		
Section :	Axe / Travée :	
6	1E-2E	
Position :		
Ferme aval		
Groupe d'élément :		
Protection contre la corrosion		
Élément :		
Assemblage inférieur		
Localisation :		
L0		
Cote CEC		Cote CEM
3		A B C D % 70 10 10 10 %

Remarque / Observation		
Défauts importants à très importants du revêtement de protection affectant de façon appréciable la protection.		
No photo:		20170710_4263
No recommandation(s):		AucuneRECrequisse

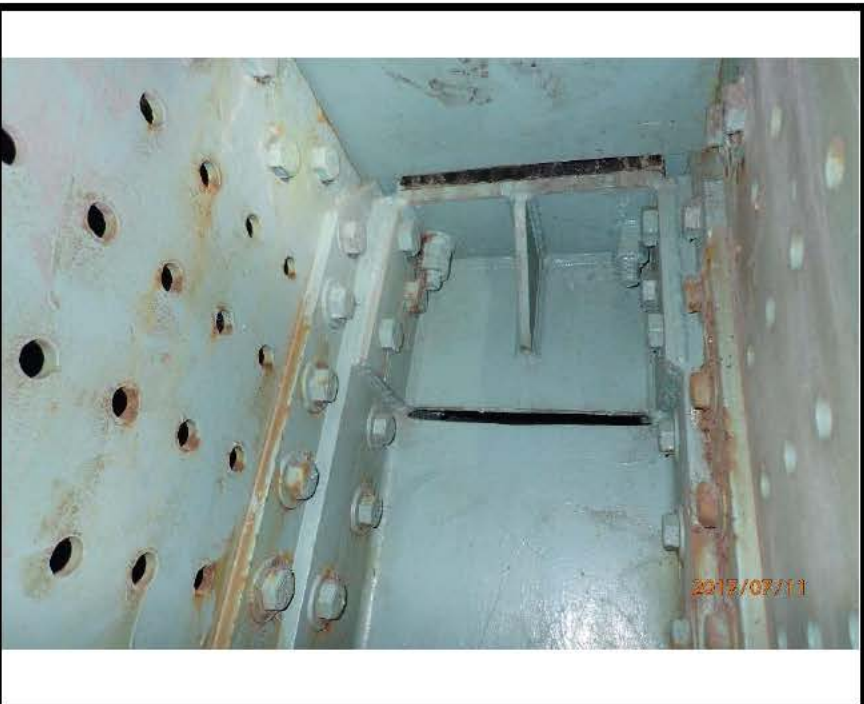
Identification		
Section :	Axe / Travée :	
6	2E-3E	
Position :		
Ferme extérieure aval		
Groupe d'élément :		
Structure d'acier		
Élément :		
Corde supérieure		
Localisation :		
U10-U12		
Cote CEC		Cote CEM
3		A B C D % 93 5 1 1 %
Remarque / Observation		
Réparé. Fissures dans la plaque de liaison de la corde supérieure engendrée par l'appareil d'appui à U12 pouvant réduire la capacité de la plaque de liaison à supporter les charges de façon appréciable.		
No photo:		20170710_4215
No recommandation(s):		AucuneRECrequisse

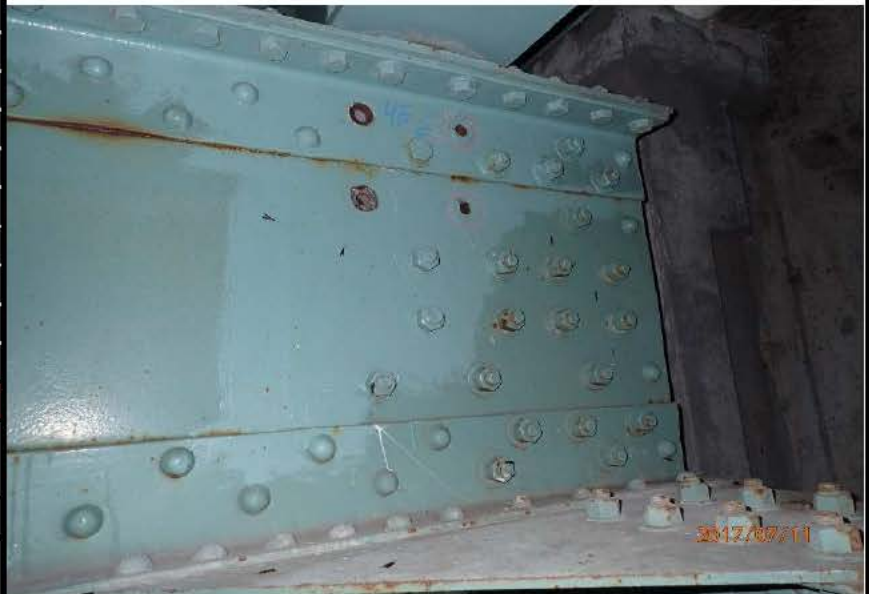
No photo: 20170710 4177

Identification		
Section :	Axe / Travée :	
6	3E-4E	
Position :		
Ferme intérieure aval		
Groupe d'élément :		
Structure d'acier		
Élément :		
Assemblage supérieur		
Localisation :		
U0		
Cote CEC		Cote CEM
1		A B C D % 95 5 0 0 %
Remarque / Observation		
4 boulons manquants suite aux renforts. Corrosion moyenne locale.

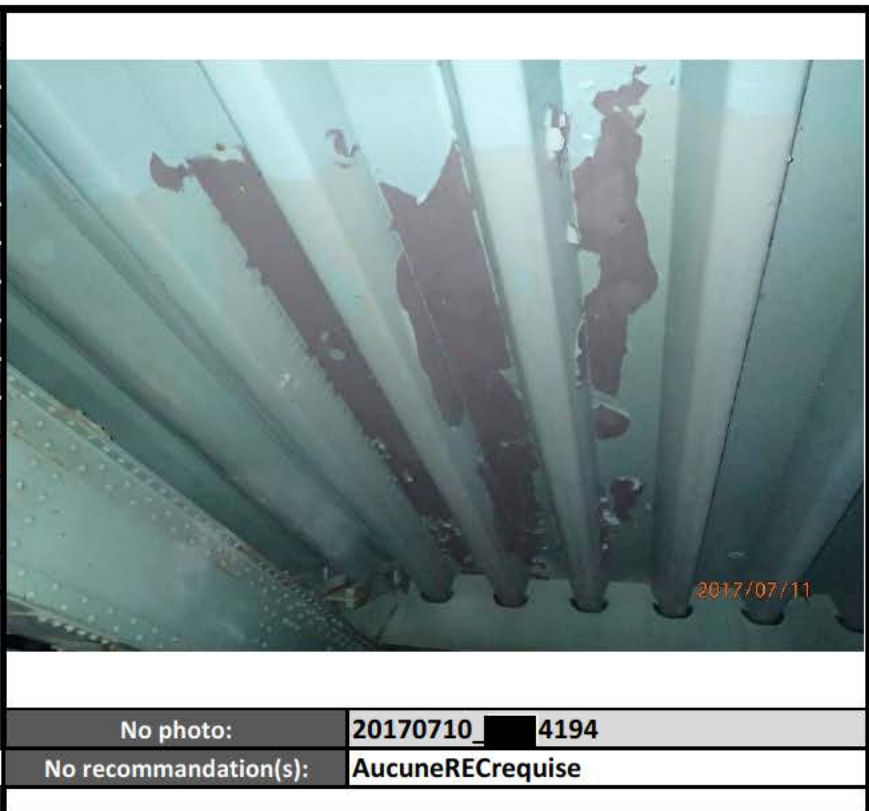
Identification		
Section :	Axe / Travée :	
6	3E-4E	
Position :		
Général		
Groupe d'élément :		
Protection contre la corrosion		
Élément :		
Auge		
Localisation :		
U11-U12		
Cote CEC		Cote CEM
3		A B C D % 89 2 1 8 %
Remarque / Observation		
Défauts du revêtement légers à très importants affectant la protection de façon appréciable.		
No photo:		20170710 4194
No recommandation(s):		AucuneRECrequisse

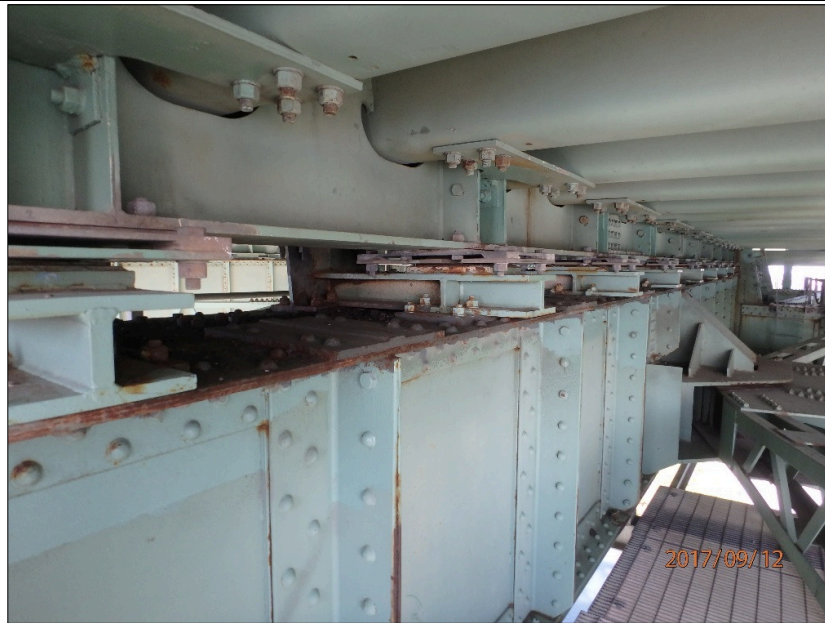
Photo 20170912_AF_1202: Axé 0.5E, Appareil d'appui mobile, groupe amont, série Est
Vue générale des neuf (9) appareils d'appui
