**Pont Champlain, Services de consultant, Inspections annuelles
des sections 5, 6 et 7 et services d'assistance
pour inspections sur demande (2015-2018) – Contrat 62450**

**Rapport d'inspection 2017 – Volume 2 : Inspection annuelle
de la section 6 – Version finale**

N/Réf : P-159000038 | M04024A | MTR-00229620

Le 10 janvier 2018

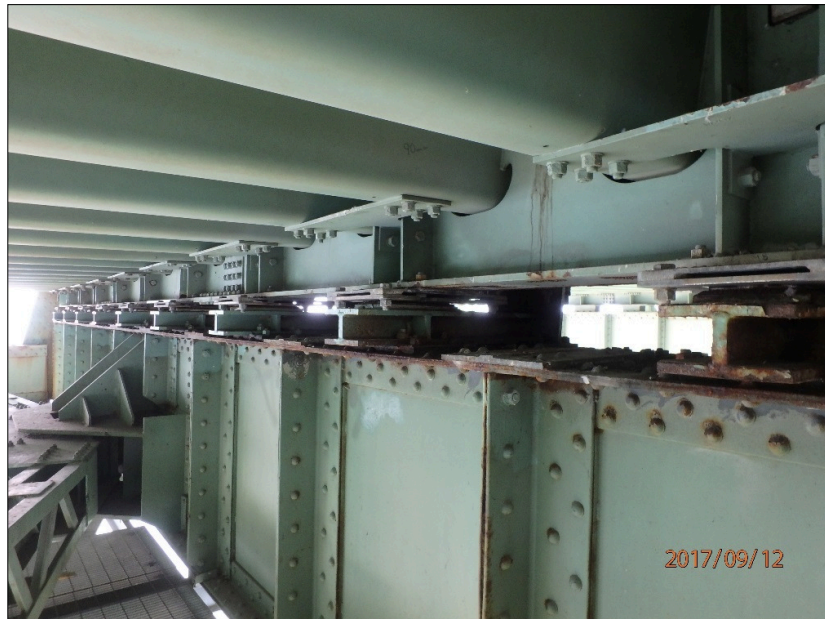
- Deux (2) appareil d'appui à ressorts du groupe amont (série Est : 1^{re} et 2^e position à partir de la ferme amont) :
 - Deux (2) des six (6) soudures entre la plaque supérieure et l'entretoise sont fissurées;
 - Aucun mouvement de la plaque supérieure n'a été noté;
 - Qualité et stabilité du support non affectées, donc CEC de 4 reste CEC de 4;
 - Voir photos 20170912_AF_1200@1205

Photo 20170912_AF_1205 : Axé 0.5E, Appareil d'appui mobile, groupe amont, série Est
Vue générale des neuf (9) appareils d'appui

- Continuer de réaliser annuellement l'inspection de cet élément sensible afin d'assurer un suivi au niveau de l'évolution potentielle des défauts dans cette zone (porter une attention particulière en inspection).

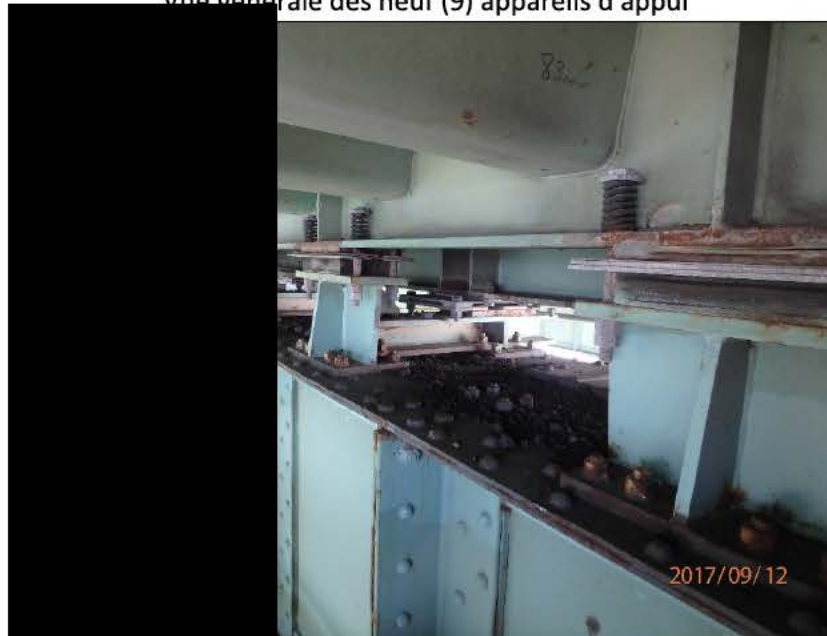
Photo 20170912_AF_1212 : Axe 0.5E, Appareil d'appui à ressorts, groupe amont, série Ouest
Vue générale des neuf (9) appareils d'appui

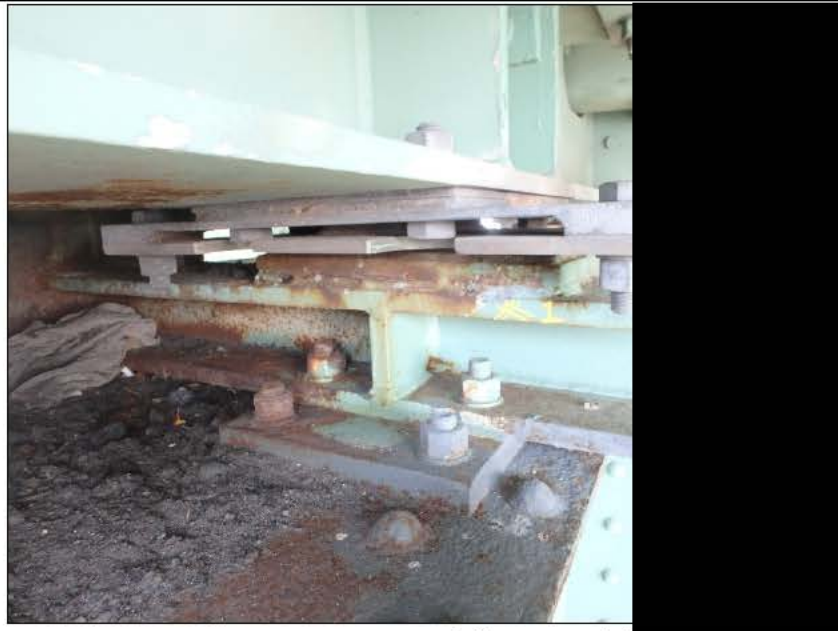
Photo 20170912_AF_1200 : Axe 0.5E, Appareil d'appui mobile, groupe amont, série Est
Appareil d'appui à la 1^e position à partir de la ferme amont, vue générale

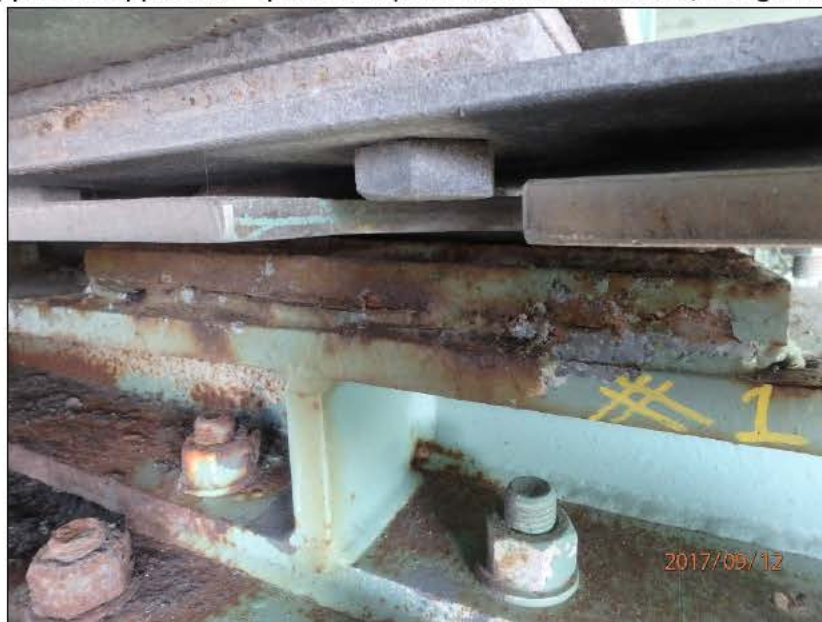
Photo 20170912_AF_1201 : Axe 0.5E, Appareil d'appui mobile, groupe amont, série Est
Appareil d'appui à la 1^e position à partir de la ferme amont, face amont, soudure fissurée

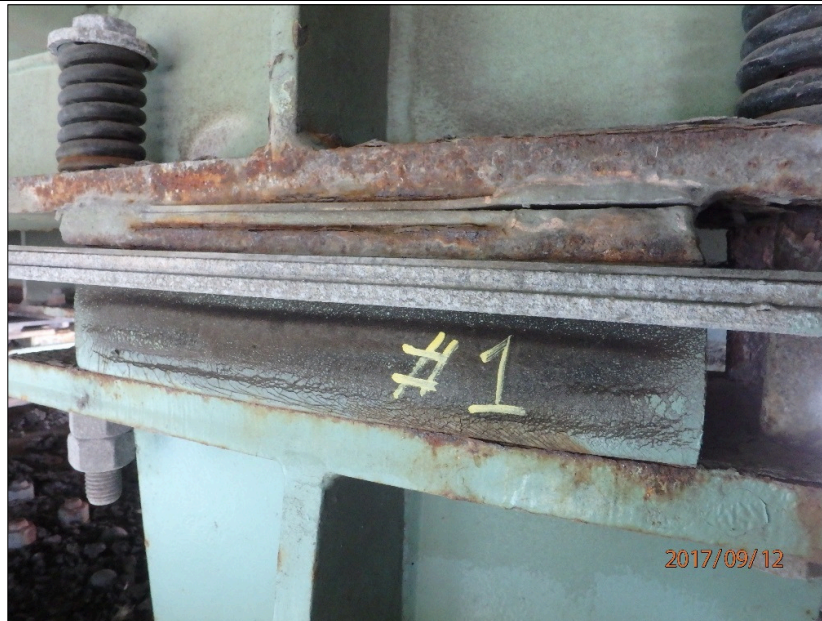
- Un (1) appareil d'appui mobile, groupe amont, série Ouest, 1^{re} position à partir de la ferme amont :
 - Deux (2) des six (6) soudures entre la plaque inférieure et l'assemblage inférieur sont fissurées;
 - Aucun mouvement de la plaque inférieure n'a été noté;
 - Qualité et stabilité du support non affectées, donc CEC de 4 reste CEC de 4.
 - Voir photos 20170912_AF_1213@1214

Photo 20170912_AF_1214 : Axe 0.5E, Appareil d'appui à ressorts, groupe amont, série Ouest
Appareil d'appui à la 1^{ère} position à partir de la ferme amont, face Ouest, soudure fissurée

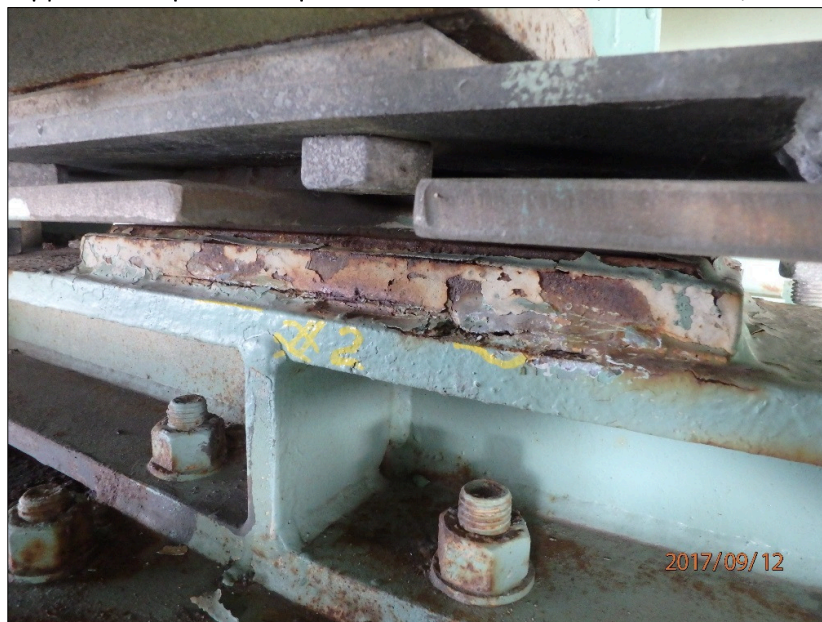
Photo 20170912_AF_1204 : Axe 0.5E, Appareil d'appui mobile, groupe amont, série Est
Appareil d'appui à la 2^{ème} position à partir de la ferme amont, face Est, soudure fissurée

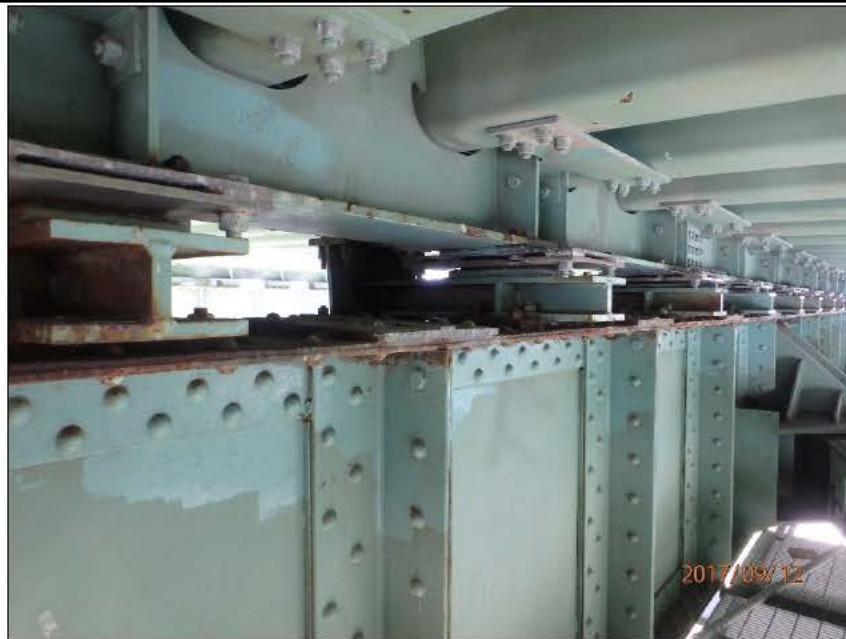
Photo 20170912_AF_1208 : Axe 0.5E, Appareil d'appui mobile, groupe aval, série Est
Vue générale des neuf (9) appareils d'appui

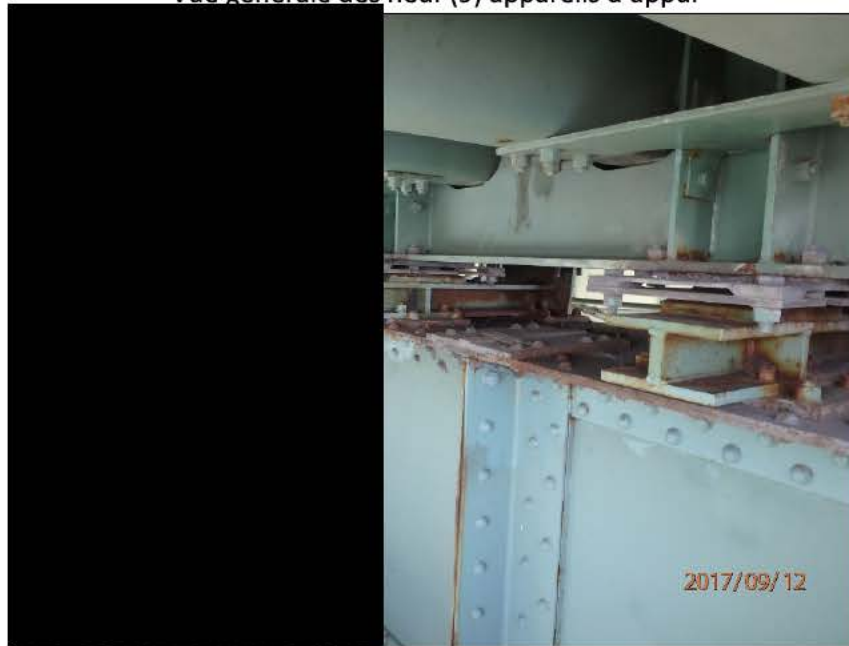
Photo 20170912_AF_1211 : Axe 0.5E, Appareil d'appui mobile, groupe aval, série Est
Vue générale des neuf (9) appareils d'appui

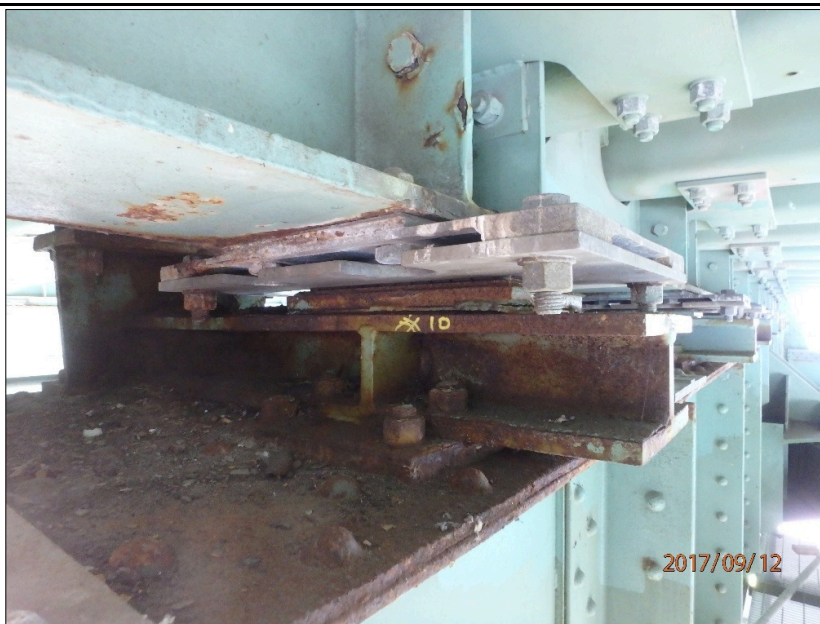
- Deux (2) appareil d'appui à ressorts du groupe aval (série Est : 10^e et 18^e position à partir de la ferme amont) :
 - De une (1) à trois (3) des six (6) soudures entre la plaque supérieure et l'entretoise sont fissurées;
 - Aucun mouvement de la plaque supérieure n'a été noté;
 - Qualité et stabilité du support non affectées, donc CEC de 4 reste CEC de 4;
 - Voir photos 20170912_AF_1206@1207 et 20170912_AF_1209@1210

Photo 20170912_AF_1206 : Axe 0.5E, Appareil d'appui mobile, groupe aval, série Est
Appareil d'appui à la 10^e position à partir de la ferme amont, vue générale

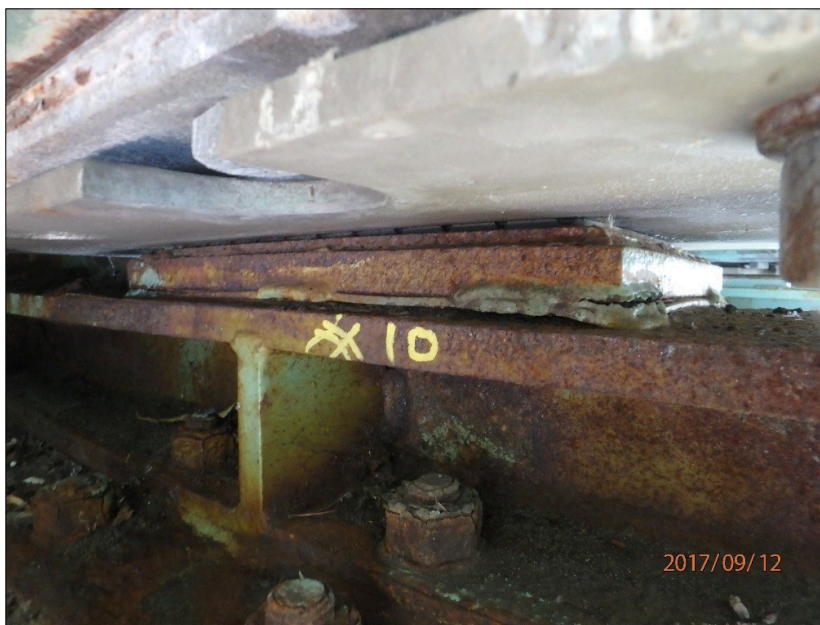
Photo 20170912_AF_1207 : Axe 0.5E, Appareil d'appui mobile, groupe aval, série Est
Appareil d'appui à la 10^e position à partir de la ferme amont, face amont, soudure fissurée

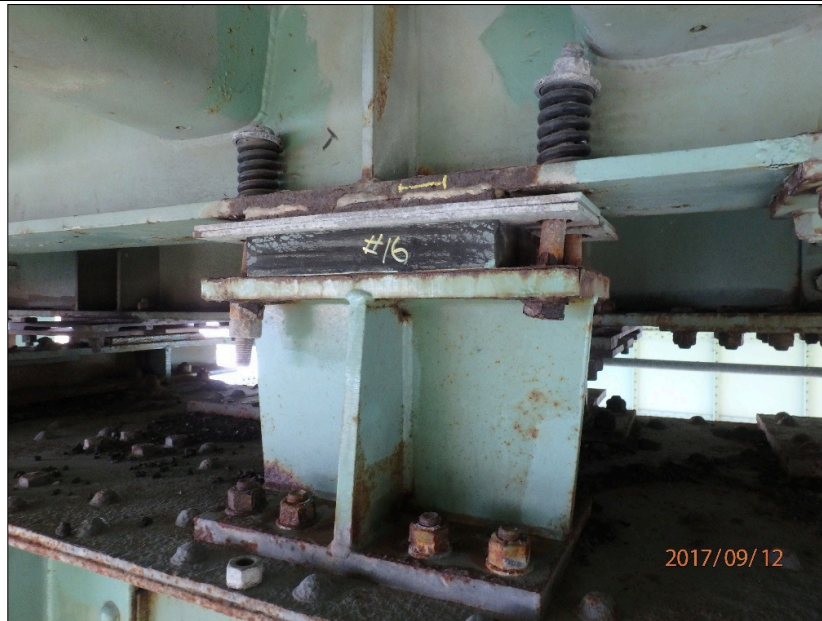
- Trois (3) appareil d'appui mobile, groupe aval, série Ouest, 16^e 17^e et 18^e position à partir de la ferme amont :
 - De une (1) à deux (2) des six (6) soudures entre la plaque inférieure et l'assemblage inférieur sont fissurées;
 - Aucun mouvement de la plaque inférieure n'a été noté;
 - Qualité et stabilité du support non affectées, donc CEC de 4 reste CEC de 4;
 - Voir photos 20170912_AF_1217@1222

Photo 20170912_AF_1217 : Axe 0.5E, Appareil d'appui à ressorts, groupe aval, série Ouest
Appareil d'appui à la 16^e position à partir de la ferme amont, face Ouest, vue générale

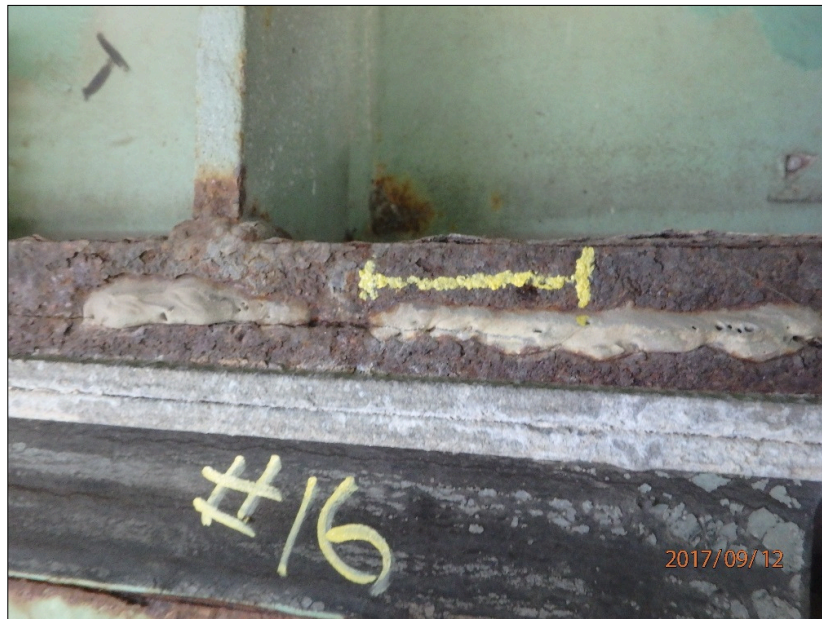
Photo 20170912_AF_1218 : Axe 0.5E, Appareil d'appui à ressorts, groupe aval, série Ouest
Appareil d'appui à la 16^e position à partir de la ferme amont, face Ouest, soudure fissurée

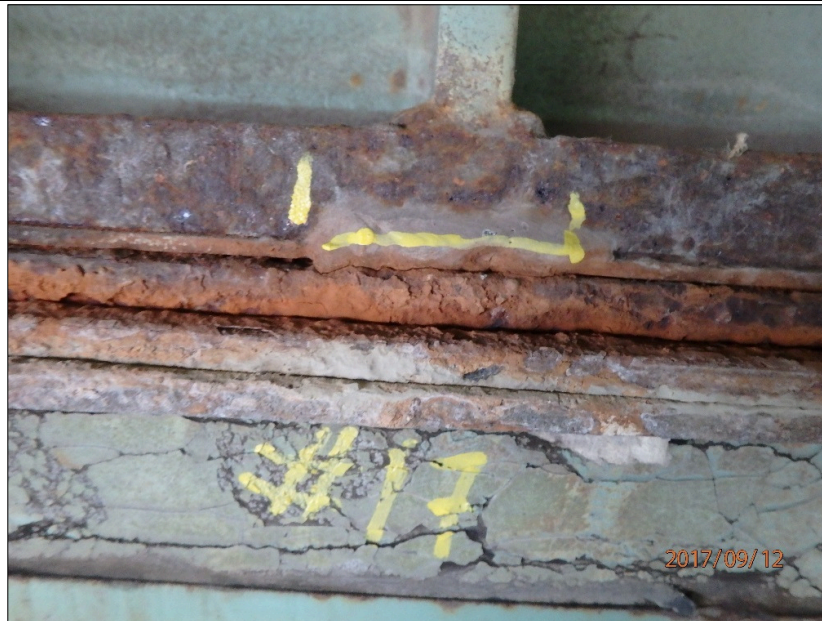
Photo 20170912_AF_1220 : Axe 0.5E, Appareil d'appui à ressorts, groupe aval, série Ouest
Appareil d'appui à la 17^e position à partir de la ferme amont, face Ouest, soudure fissurée

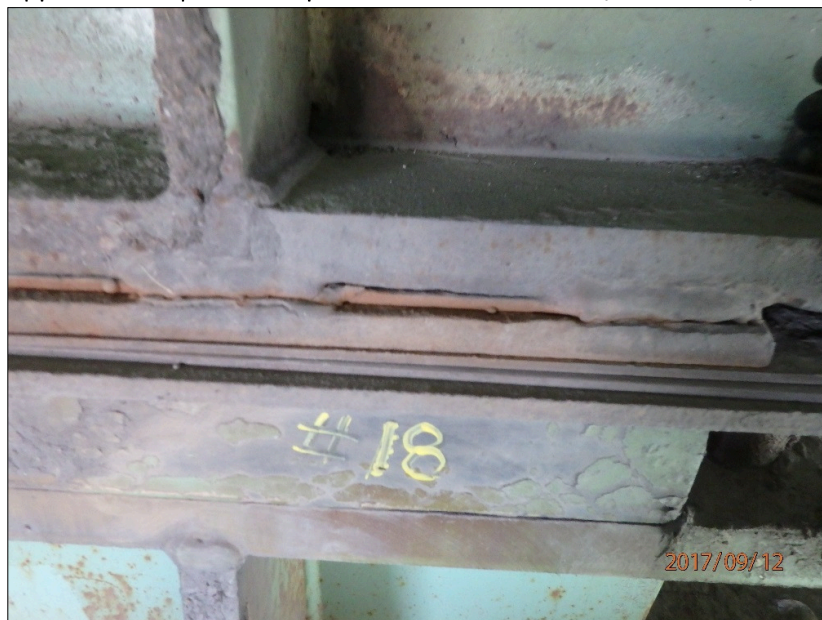
Photo 20170912_AF_1222 : Axe 0.5E, Appareil d'appui à ressorts, groupe aval, série Ouest
Appareil d'appui à la 18^e position à partir de la ferme amont, face Ouest, soudure fissurée

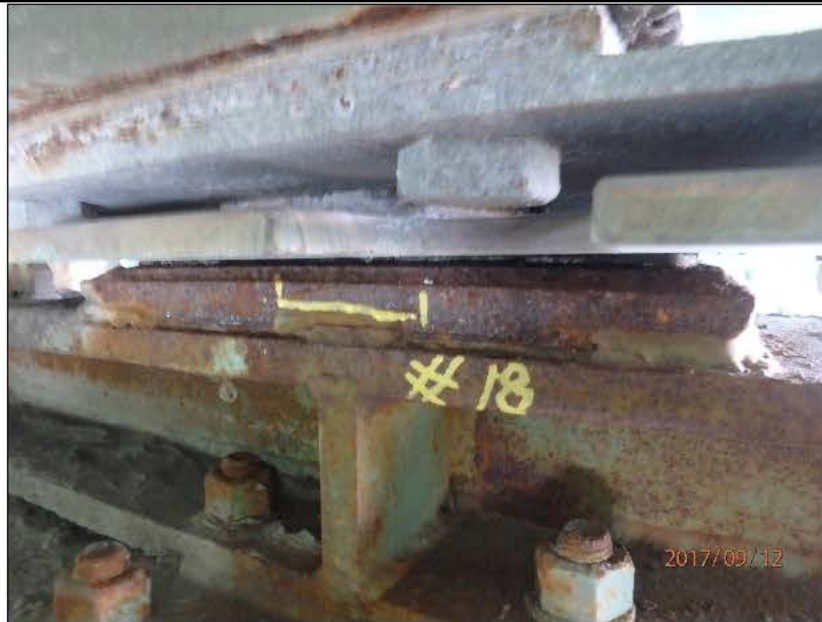
Photo 20170912_AF_1210 : Axe 0.5E, Appareil d'appui mobile, groupe aval, série Est
Appareil d'appui à la 18^e position à partir de la ferme amont, face Est, soudure fissurée

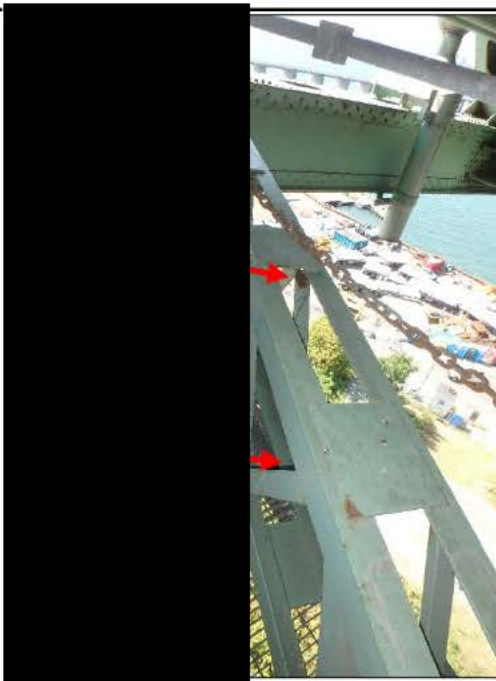
- Contreventement inférieur horizontal amont entre les membrures L17 et L16 :
 - Une (1) diagonale (cornière) avec une soudure sectionnée à une extrémité et une soudure fissurée à l'autre extrémité;

- Aucun défaut spécifique n'a été noté au niveau des diagonales adjacentes;
 - Défaut de matériaux pouvant affecter le cheminement des efforts de façon très importante pour cette membrure de contreventement spécifique, donc CEC de 1;

Photo 20170912_AF_1240 : Axe 0.5W, Contreventement inférieur horizontal (L17-L16)
Vue générale (avec localisation des défauts spécifiques)

- Continuer de réaliser annuellement l'inspection de ces éléments sensibles afin d'assurer un suivi au niveau de l'évolution potentielle des défauts dans cette zone (porter une attention particulière en inspection).

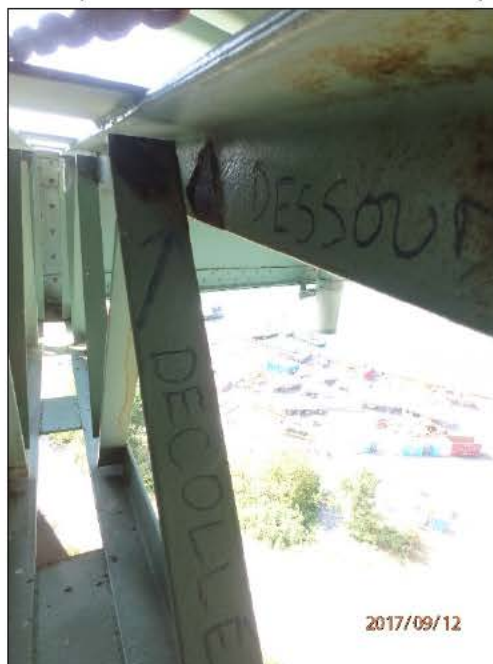
Photo 20170912_AF_1237 : Axe 0.5W, Contreventement inférieur horizontal (L17-L16)
Soudure sectionnée à une extrémité de la diagonale (cornière)

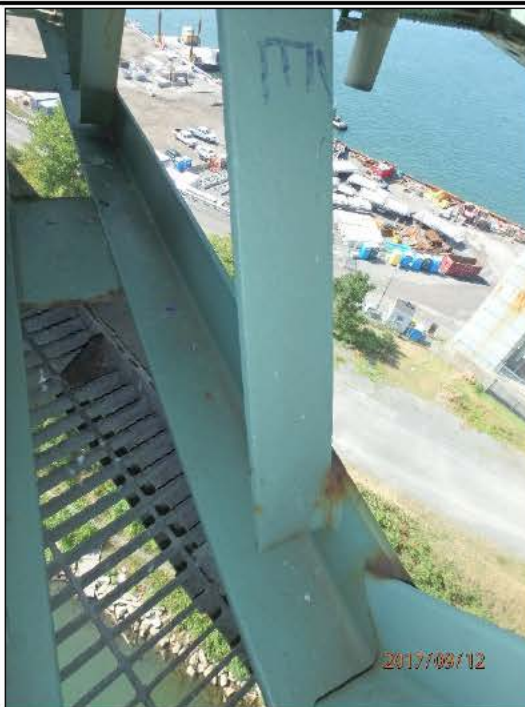
Photo 20170912_AF_1239 : Axe 0.5W, Contreventement inférieur horizontal (L17-L16)
Soudure sectionnée à une extrémité de la diagonale (cornière)

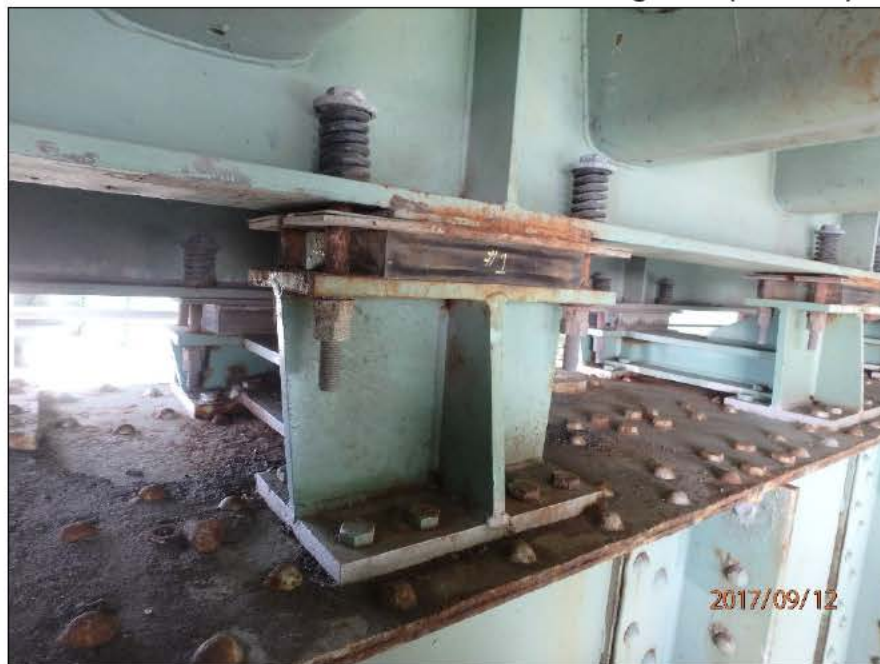
Photo 20170912_AF_1225 : Axe 0.5W, Appareil d'appui à ressorts, groupe amont, série Est
Appareil d'appui à la 1^{re} position à partir de la ferme amont, face Est, vue générale

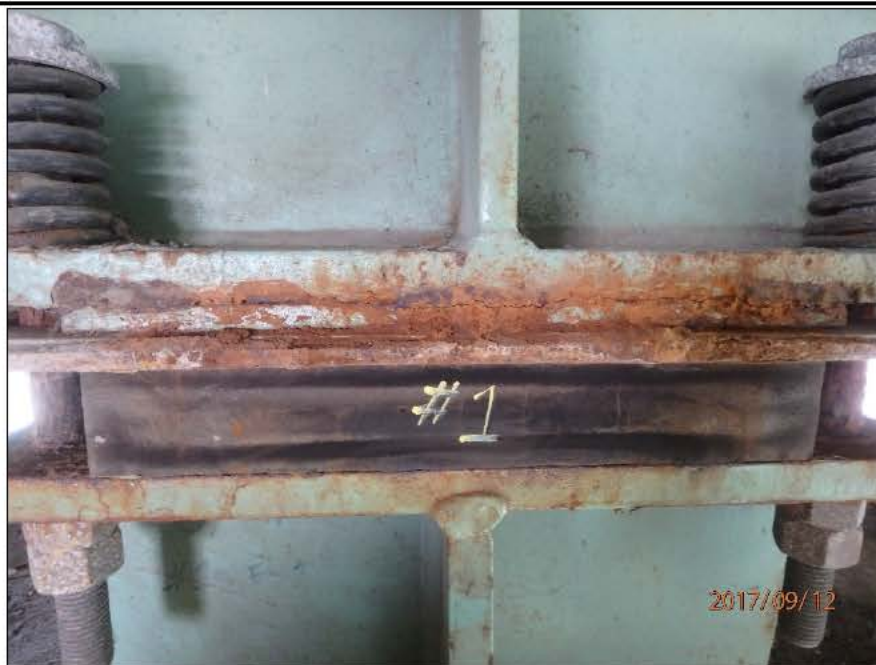
- De une (1) à trois (3) des six (6) soudures entre la plaque supérieure et l'entretoise sont fissurées;
 - Aucun mouvement de la plaque supérieure n'a été noté;

Photo 20170912_AF_1226 : Axe 0.5W, Appareil d'appui à ressorts, groupe amont, série Est
Appareil d'appui à la 1^{re} position à partir de la ferme amont, face Est, soudure fissurée

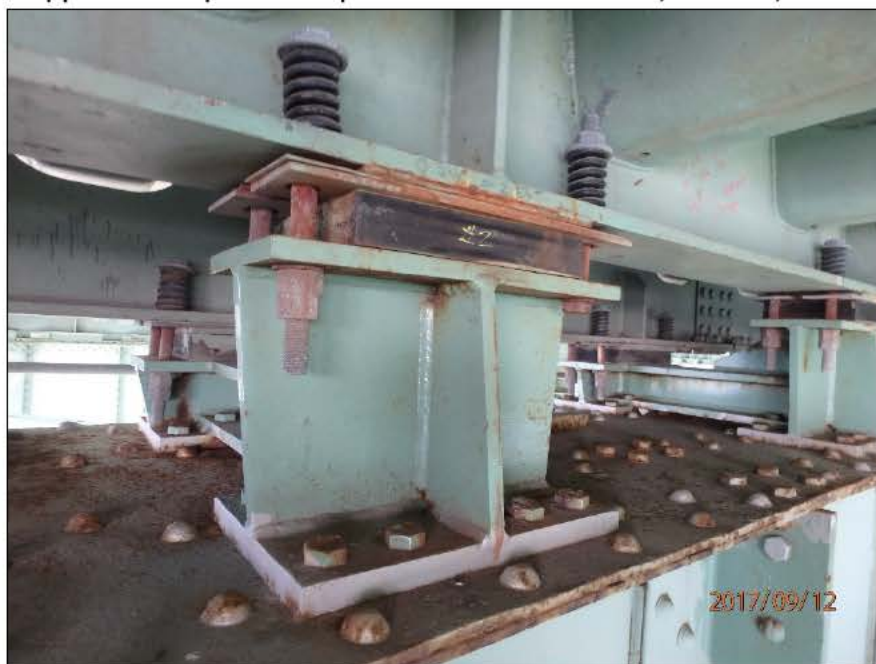
Photo 20170912_AF_1227 : Axe 0.5W, Appareil d'appui à ressorts, groupe amont, série Est
Appareil d'appui à la 2^e position à partir de la ferme amont, face Est, vue générale

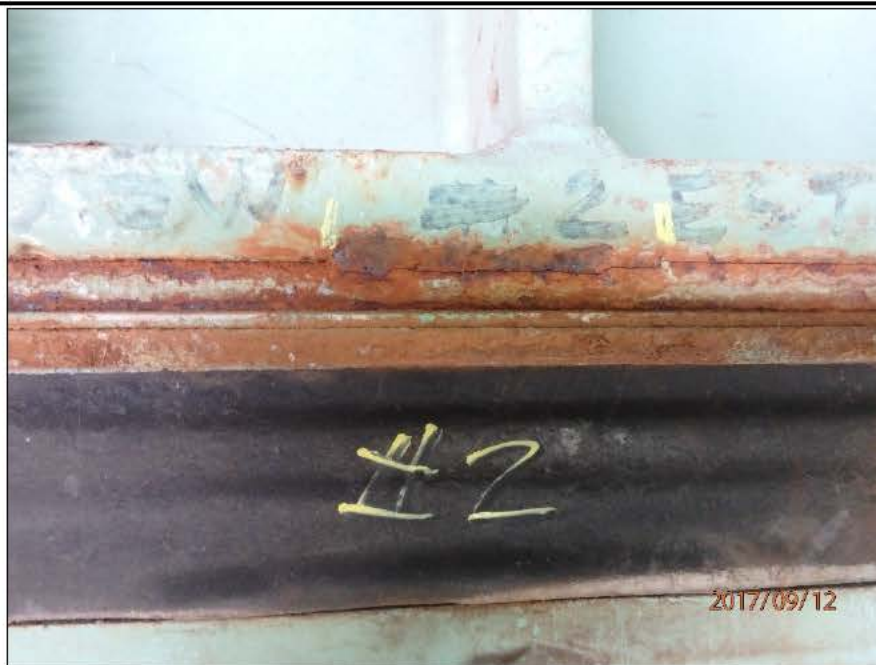
Photo 20170912_AF_1228 : Axe 0.5W, Appareil d'appui à ressorts, groupe amont, série Est
Appareil d'appui à la 2^e position à partir de la ferme amont, face Est, soudure fissurée

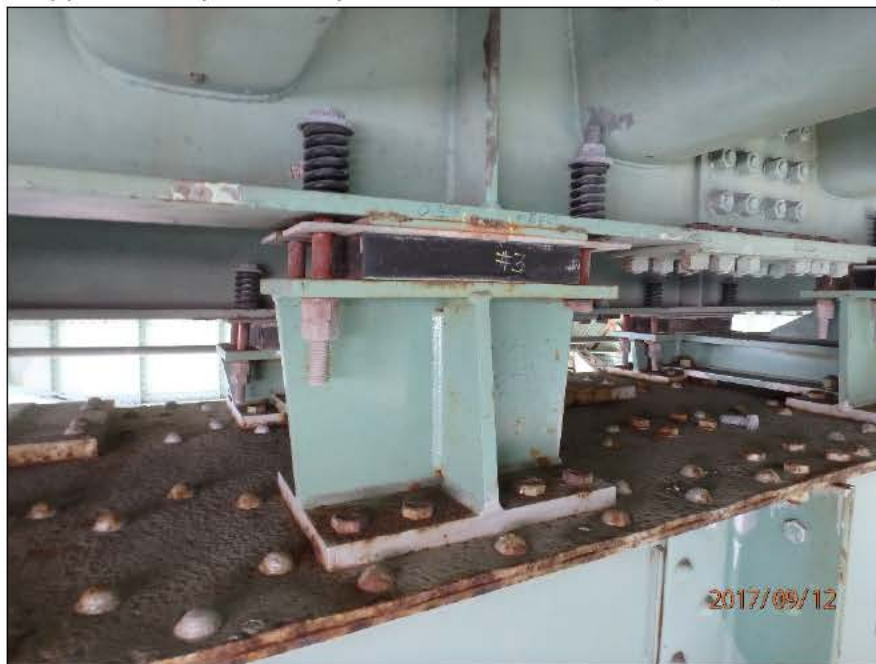
Photo 20170912_AF_1229: Axe 0.5W, Appareil d'appui à ressorts, groupe amont, série Est
Appareil d'appui à la 3^e position à partir de la ferme amont, face Est, vue générale

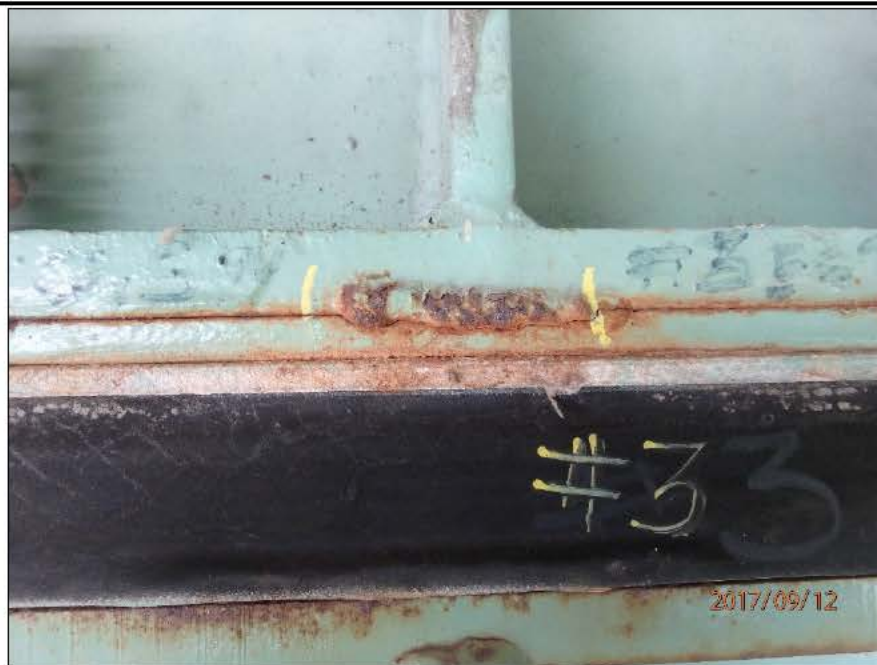
Photo 20170912_AF_1230 : Axe 0.5W, Appareil d'appui à ressorts, groupe amont, série Est
Appareil d'appui à la 3^e position à partir de la ferme amont, face Est, soudure fissurée

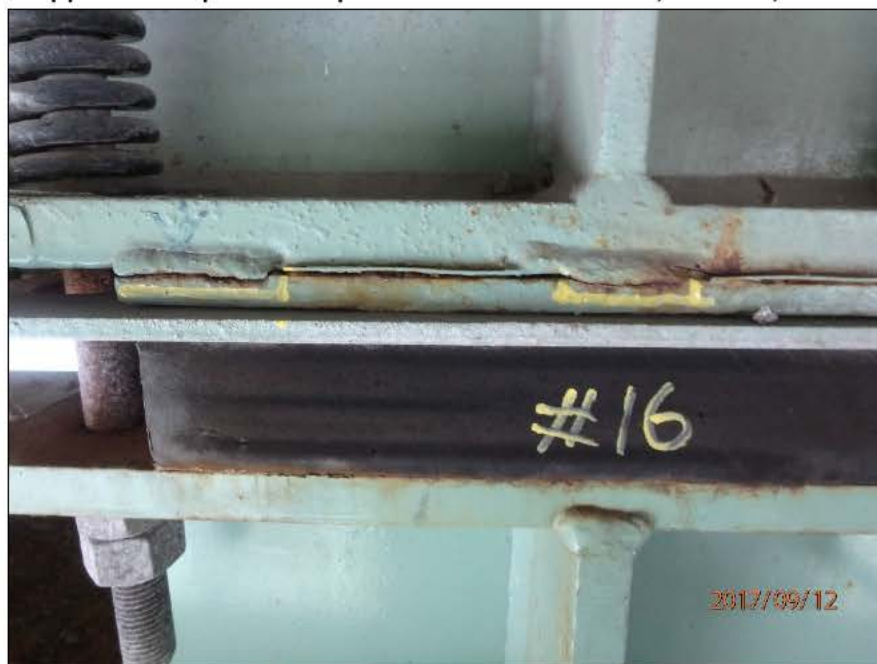
- De une (1) à deux (2) des six (6) soudures entre la plaque supérieure et l'entretoise sont fissurées;
 - Aucun mouvement de la plaque supérieure n'a été noté;

Photo 20170912_AF_1234 : Axe 0.5W, Appareil d'appui à ressorts, groupe aval, série Est
Appareil d'appui à la 16^e position à partir de la ferme amont, face Est, soudure fissurée

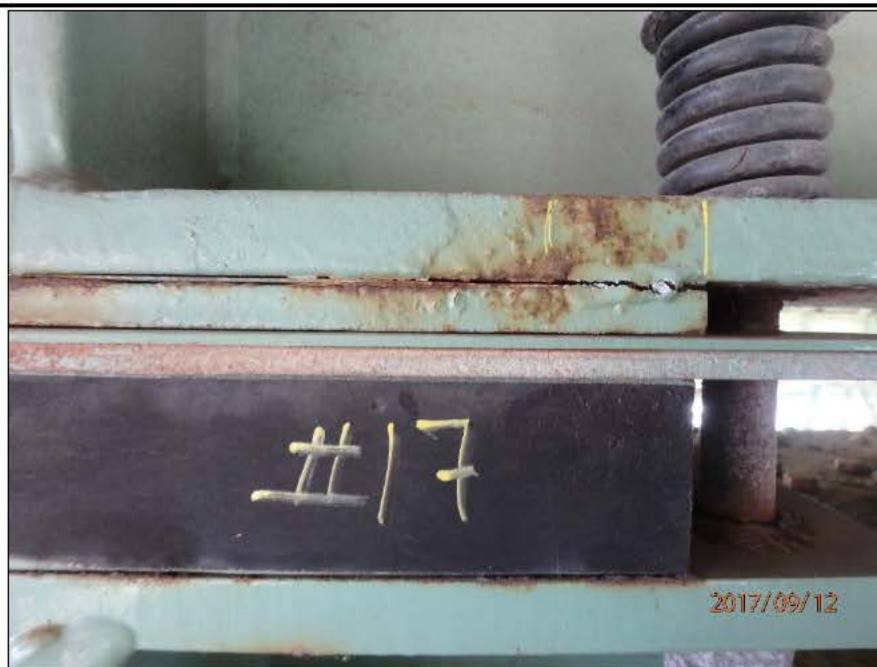
Photo 20170912_AF_1245 : Axe 0.5W, Appareil d'appui à ressorts, groupe aval, série Ouest
Appareil d'appui à la 17^e position à partir de la ferme amont, face Est, soudure fissurée

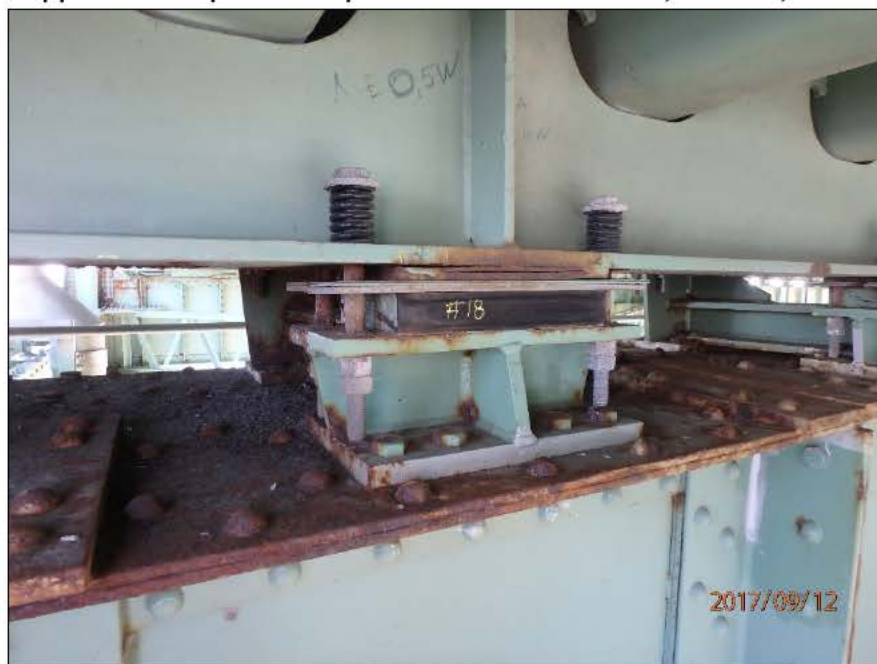
Photo 20170912_AF_1246 : Axe 0.5W, Appareil d'appui à ressorts, groupe aval, série Ouest
Appareil d'appui à la 18^e position à partir de la ferme amont, face Est, vue générale

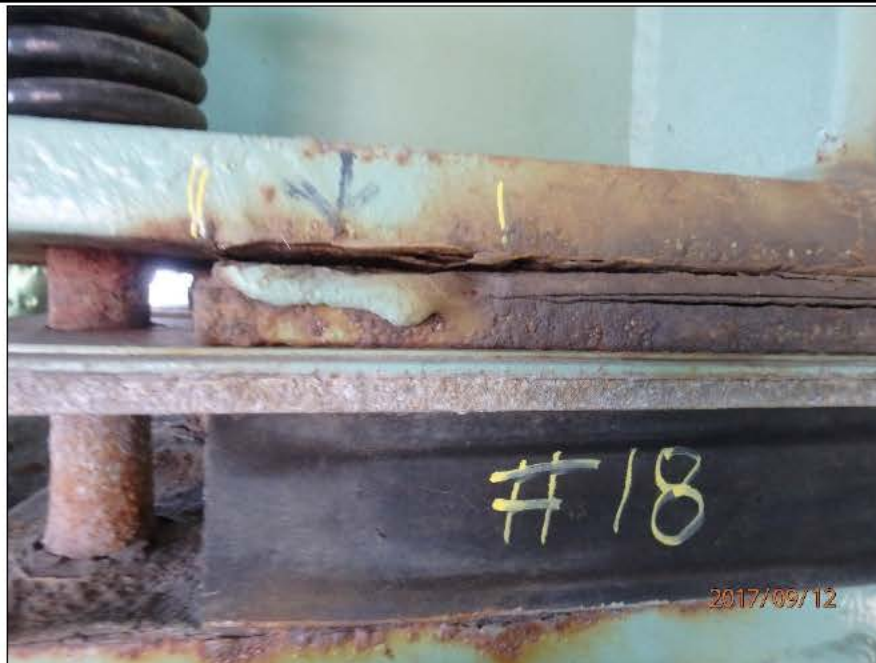
Photo 20170912_AF_1247 : Axe 0.5W, Appareil d'appui à ressorts, groupe aval, série Ouest
Appareil d'appui à la 18^e position à partir de la ferme amont, face Est, soudure fissurée

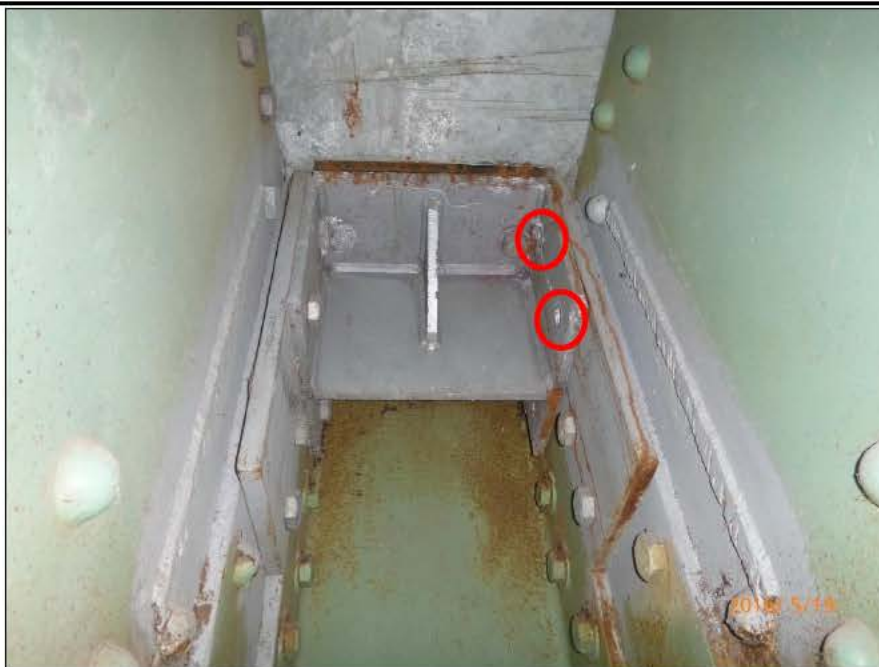
Identification		
Section :	Axe / Travée :	
6	3E-4E	
Position :		
Ferme intérieure aval		
Groupe d'élément :		
Structure d'acier		
Élément :		
Assemblage supérieur		
Localisation :		
U0		
Cote CEC		Cote CEM
1		A B C D % 95 5 0 0 %
Remarque / Observation		
4 boulons manquants suite aux renforts. Corrosion moyenne locale.

Photo 20160518_NP_0137 : Axe 4E, Ferme int. Aval, Assemblage supérieur U0, vue intérieure, face Montréal
Deux (2) boulons manquants du côté Amont

- Continuer de réaliser annuellement l'inspection de cet élément sensible afin d'assurer un suivi au niveau de l'évolution potentielle des défauts dans cette zone (porter une attention particulière en inspection).

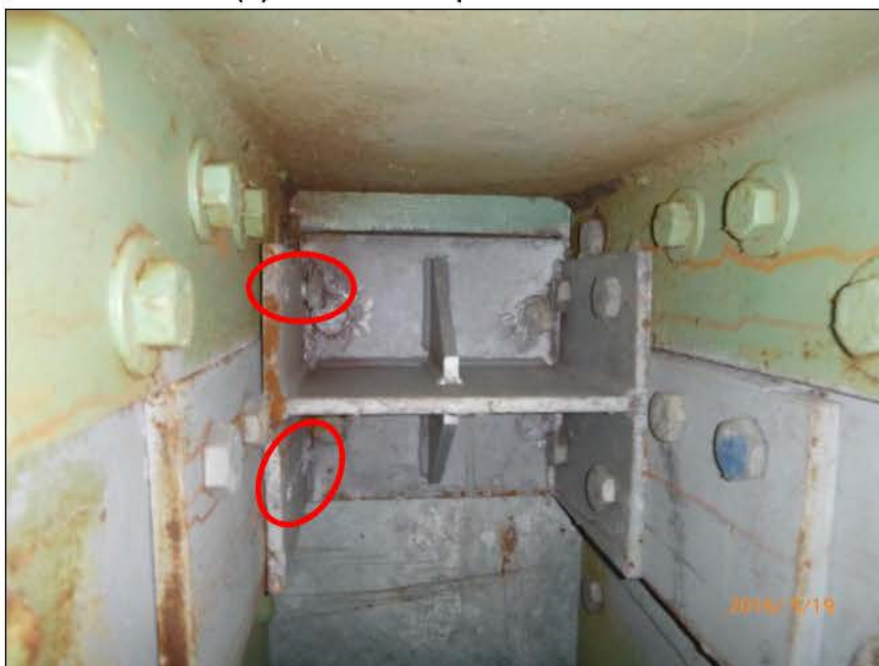
Photo 20160518_NP_0138 : Axe 4E, Ferme int. Aval, Assemblage supérieur U0, vue intérieure, dessous
Trois (3) boulons manquants et un (1) boulon coupé et laissé en place du côté Amont

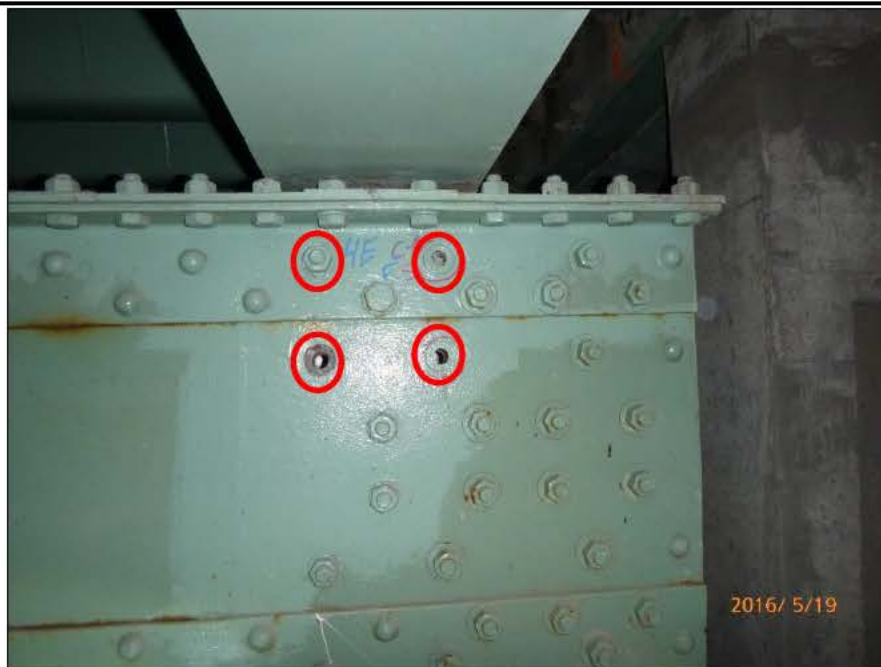
Photo 20160518_NP_0139 : Axe 4E, Ferme int. Aval, Assemblage supérieur U0, vue extérieure, face Amont
Deux (2) boulons manquants et deux (2) boulons coupés et laissés en place

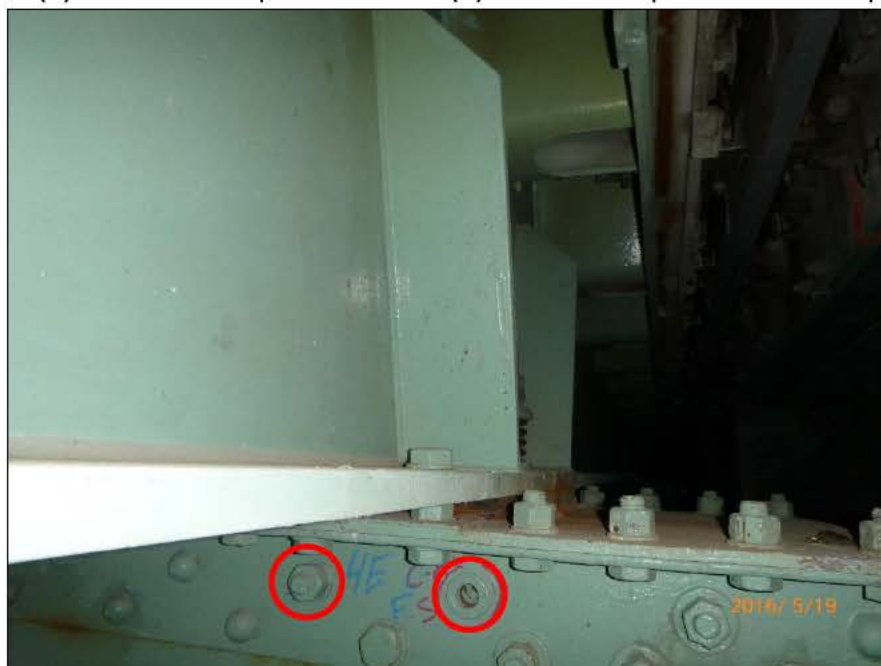
Photo 20160518_NP_0141 : Axe 4E, Ferme int. Aval, Assemblage supérieur U0, vue extérieure, face Amont
Deux (2) boulons coupés et laissés en place

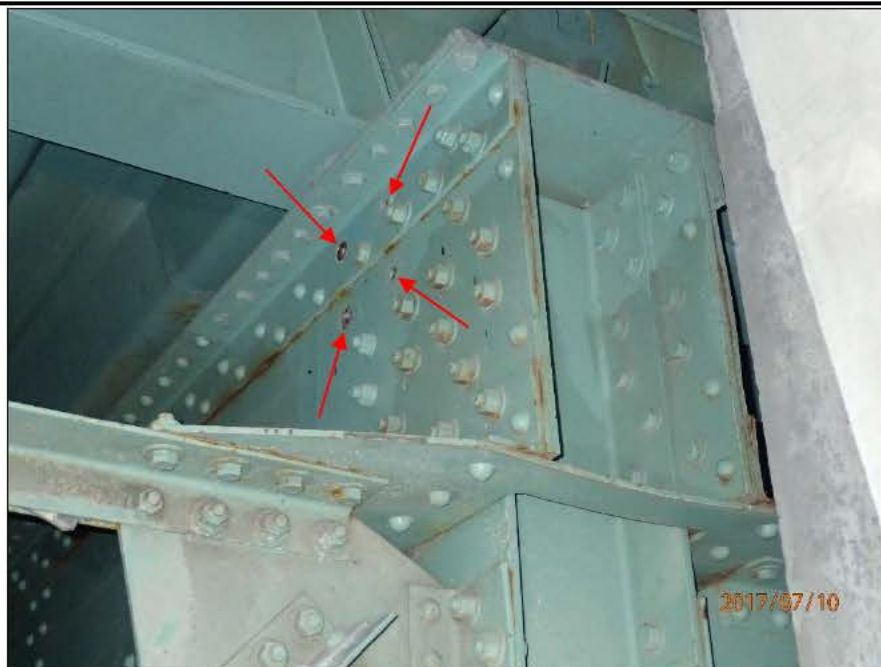
Photo 20170710_HA_4153 : Axe 4E, Ferme int. Aval, Assemblage supérieur U0, vue extérieure, face Amont
Quatre (4) boulons manquants du côté Amont

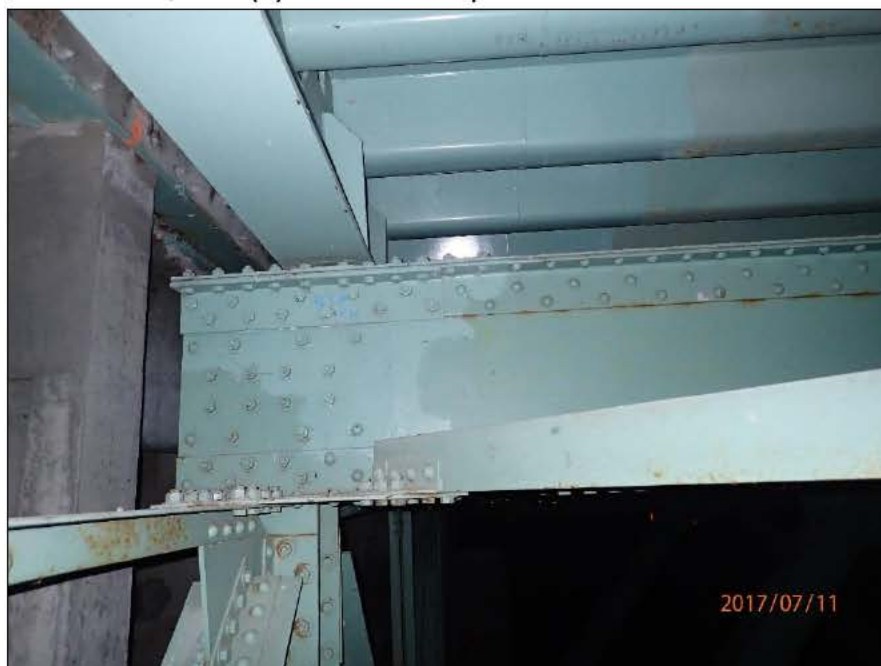
Photo 20170710_HA_4175 : Axe 4E, Ferme int. Aval, Assemblage supérieur U0, vue extérieure, face Aval
Vue générale

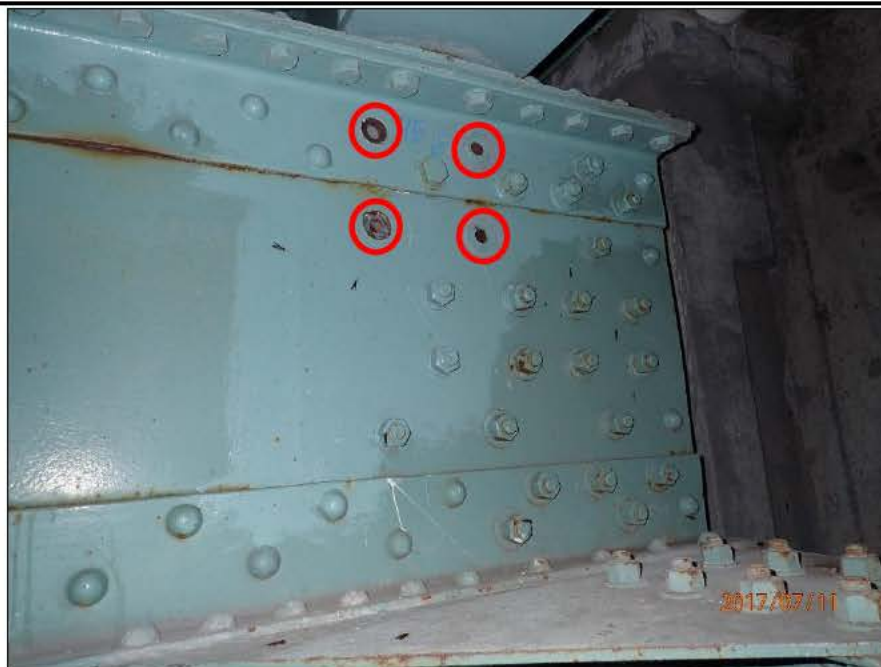
Photo 20170710_HA_4177 : Axe 4E, Ferme int. Aval, Assemblage supérieur U0, vue extérieure, face Amont
Quatre (4) boulons manquants du côté Amont

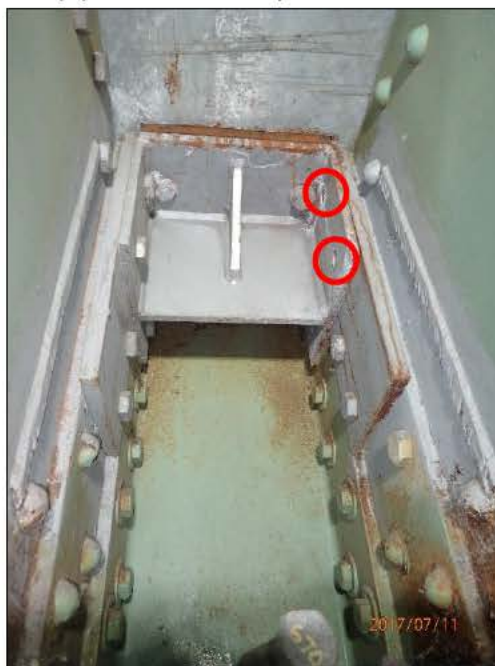
Photo 20170710_HA_4182 : Axe 4E, Ferme int. Aval, Assemblage supérieur U0, vue intérieure, face Montréal
Deux (2) boulons manquants du côté Amont
