**Pont Champlain, Services de consultant, Inspections annuelles
des sections 5, 6 et 7 et services d'assistance
pour inspections sur demande (2015-2018) – Contrat 62450**

**Rapport d'inspection 2017 – Volume 2 : Inspection annuelle
de la section 6 – Version finale**

N/Réf : P-159000038 | M04024A | MTR-00229620

Le 10 janvier 2018

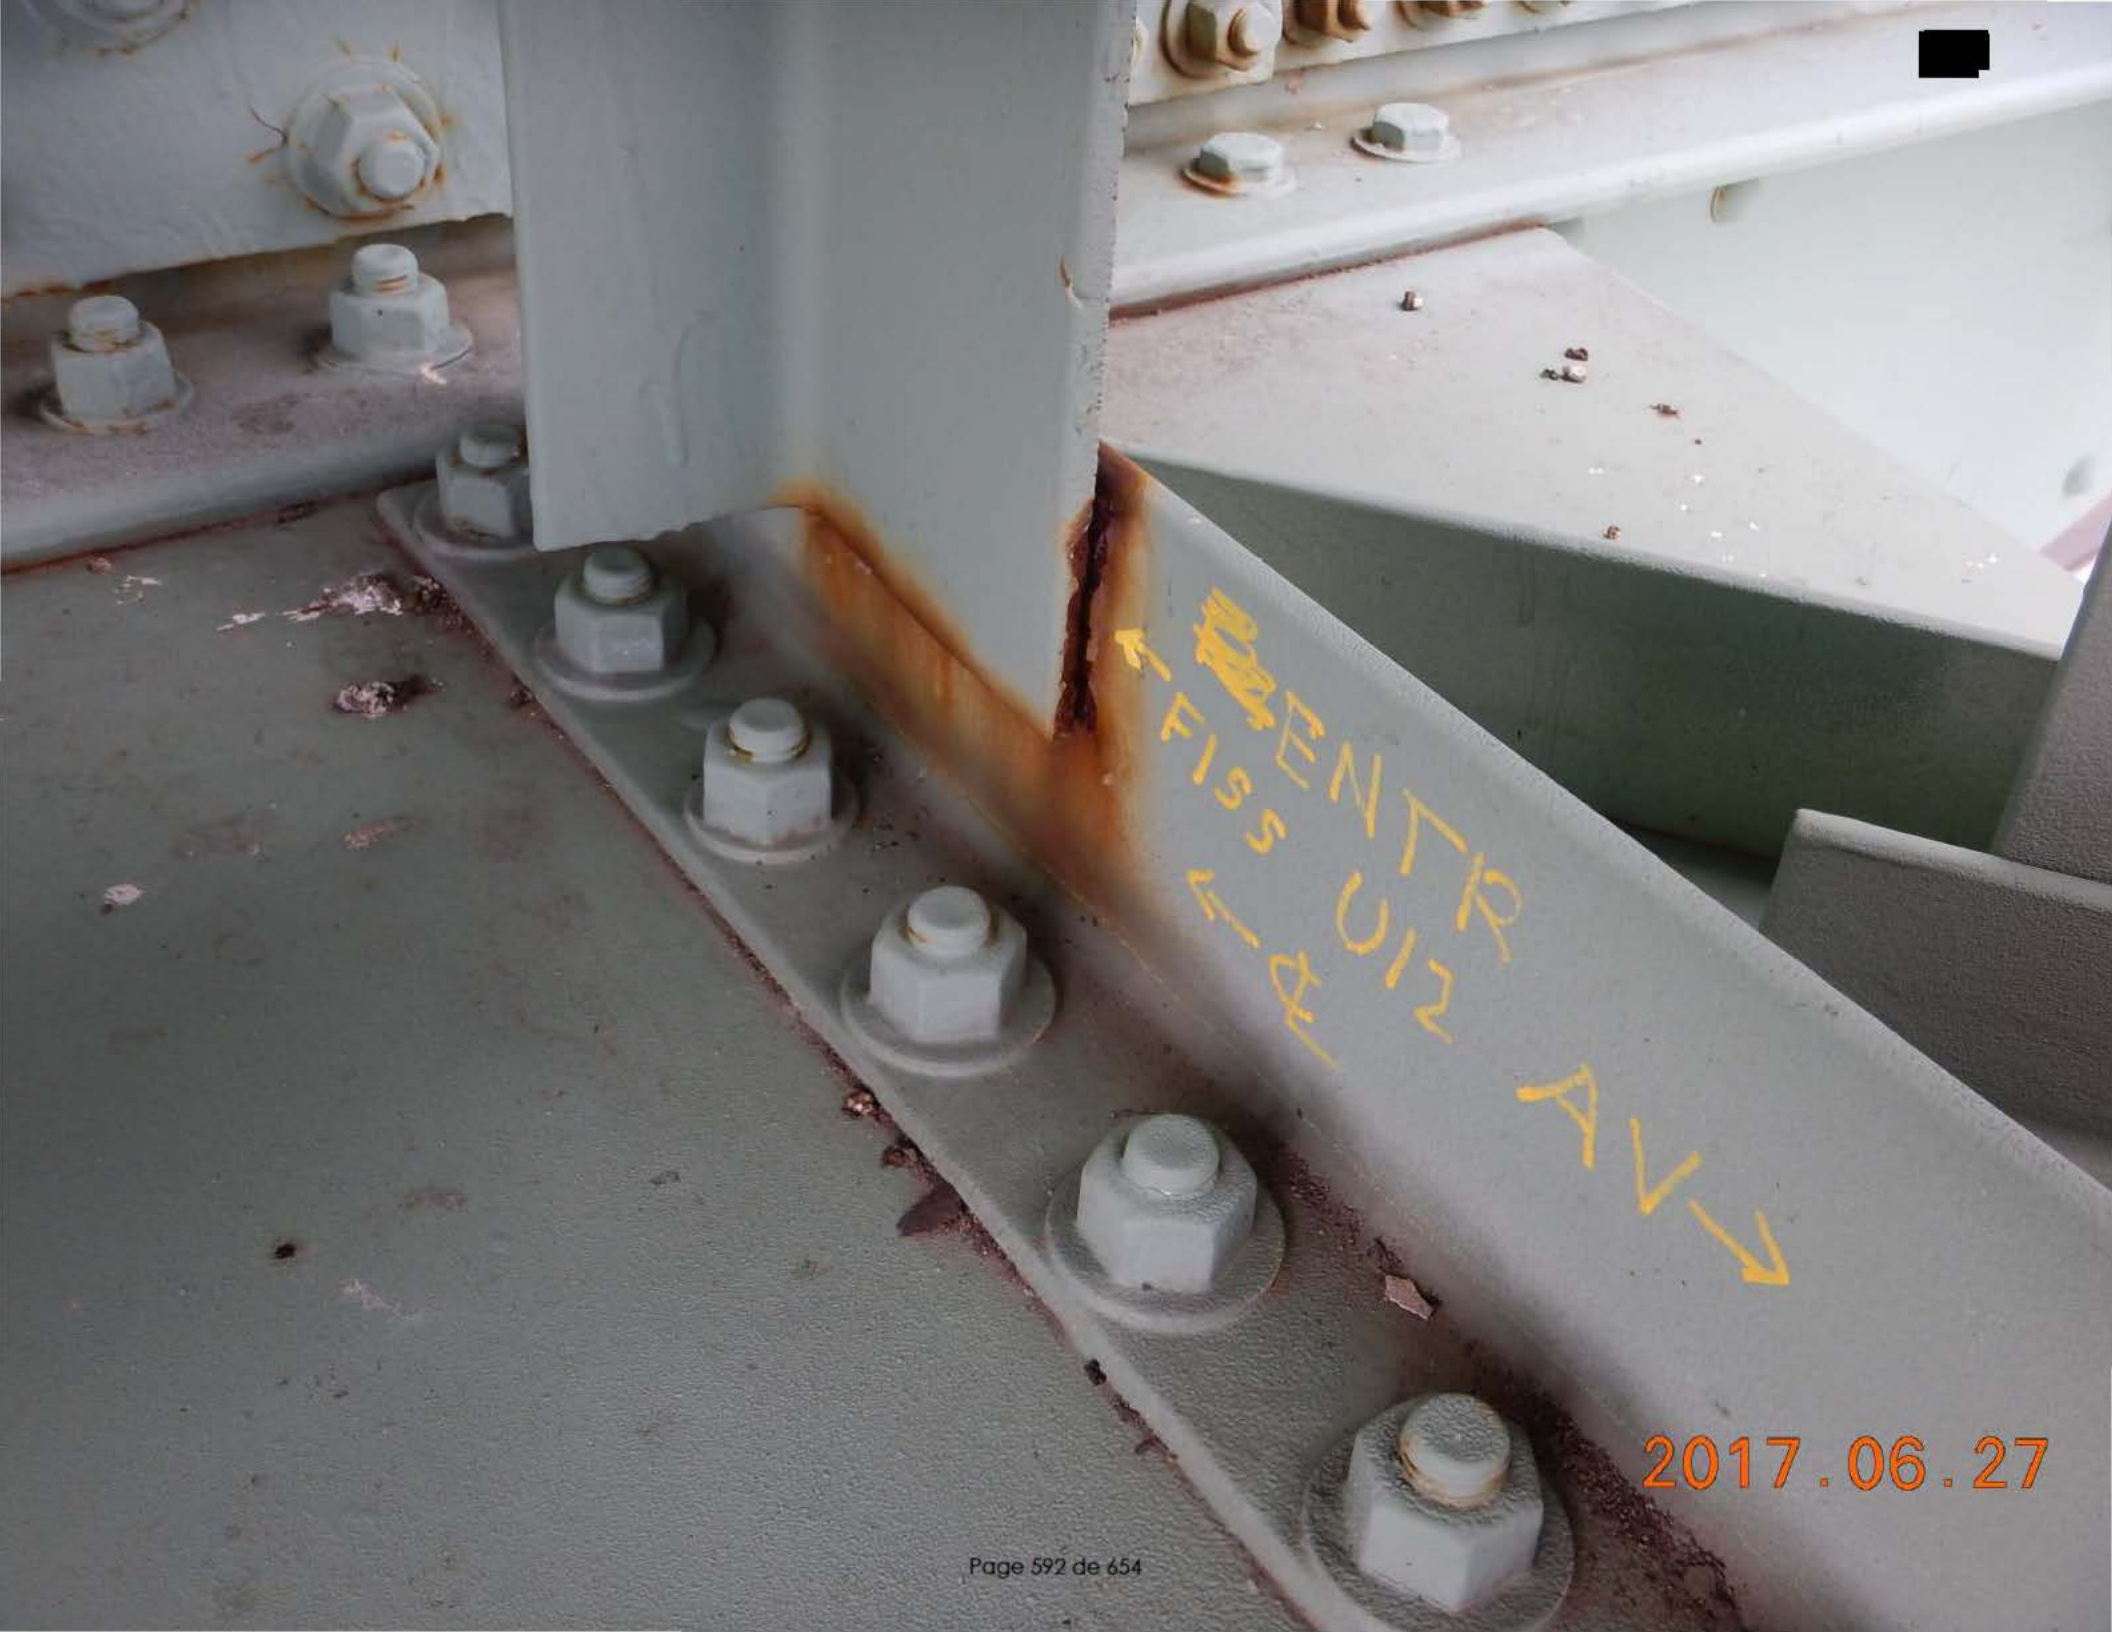
FIS ENTR
RUIZ
AVL

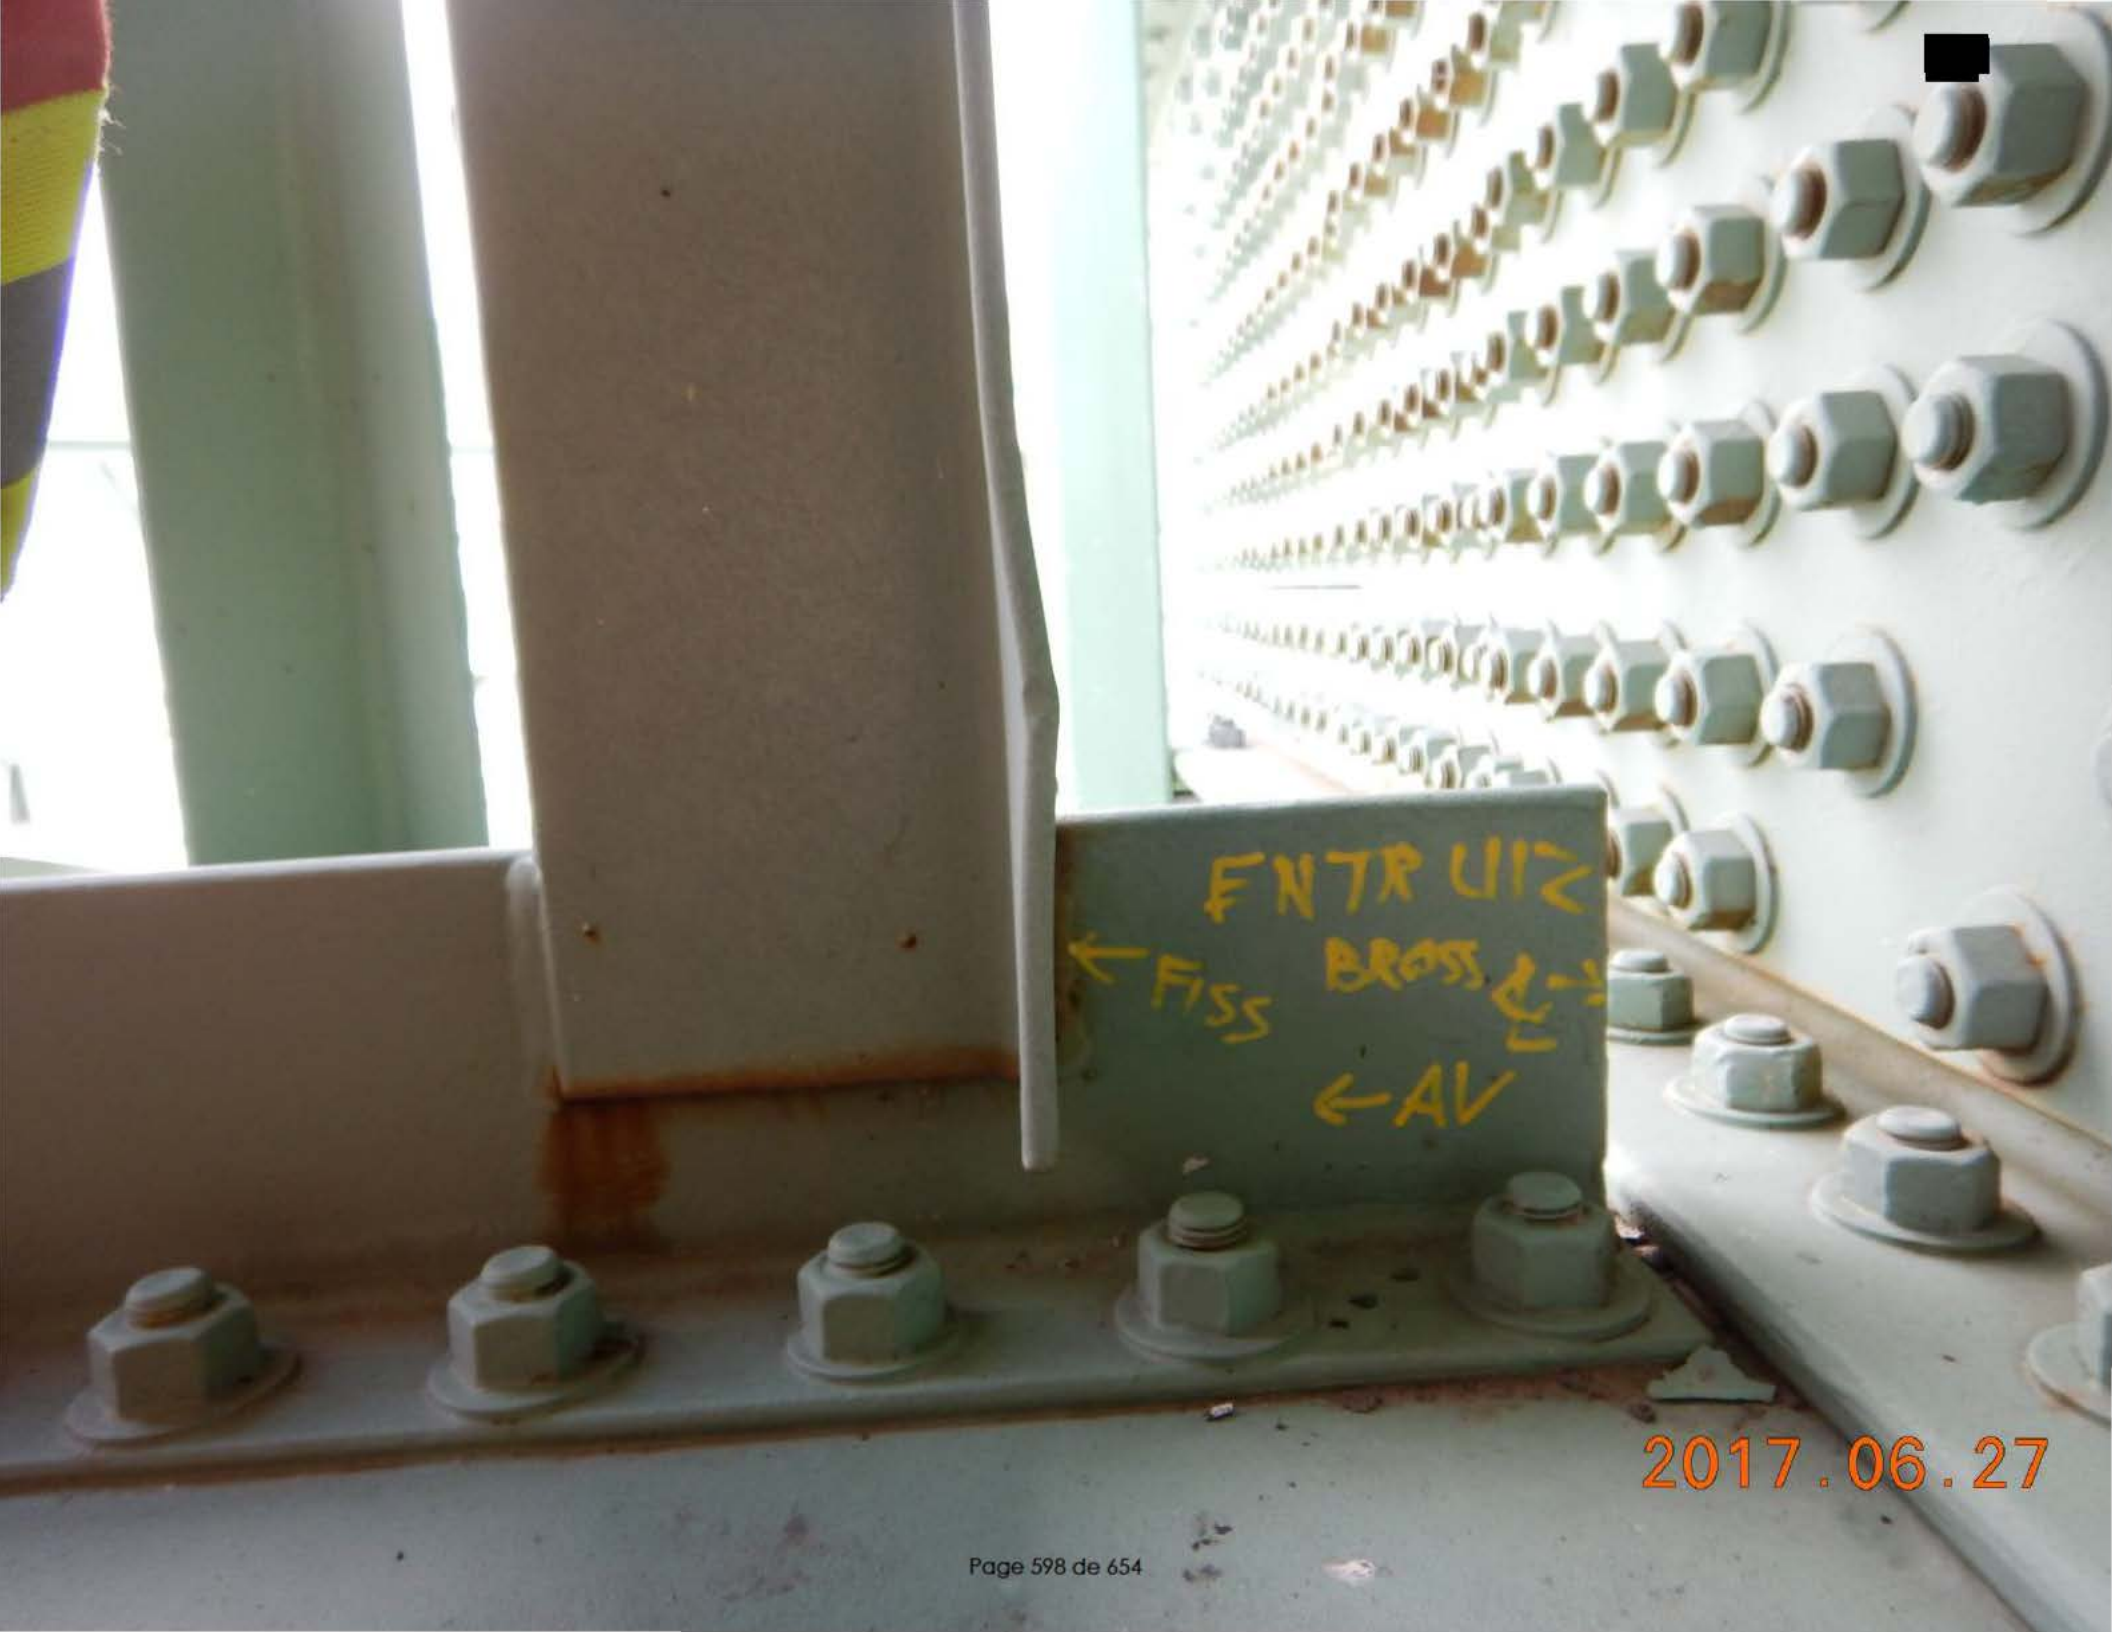
ENTR U12
← FISS BROSS
← AV

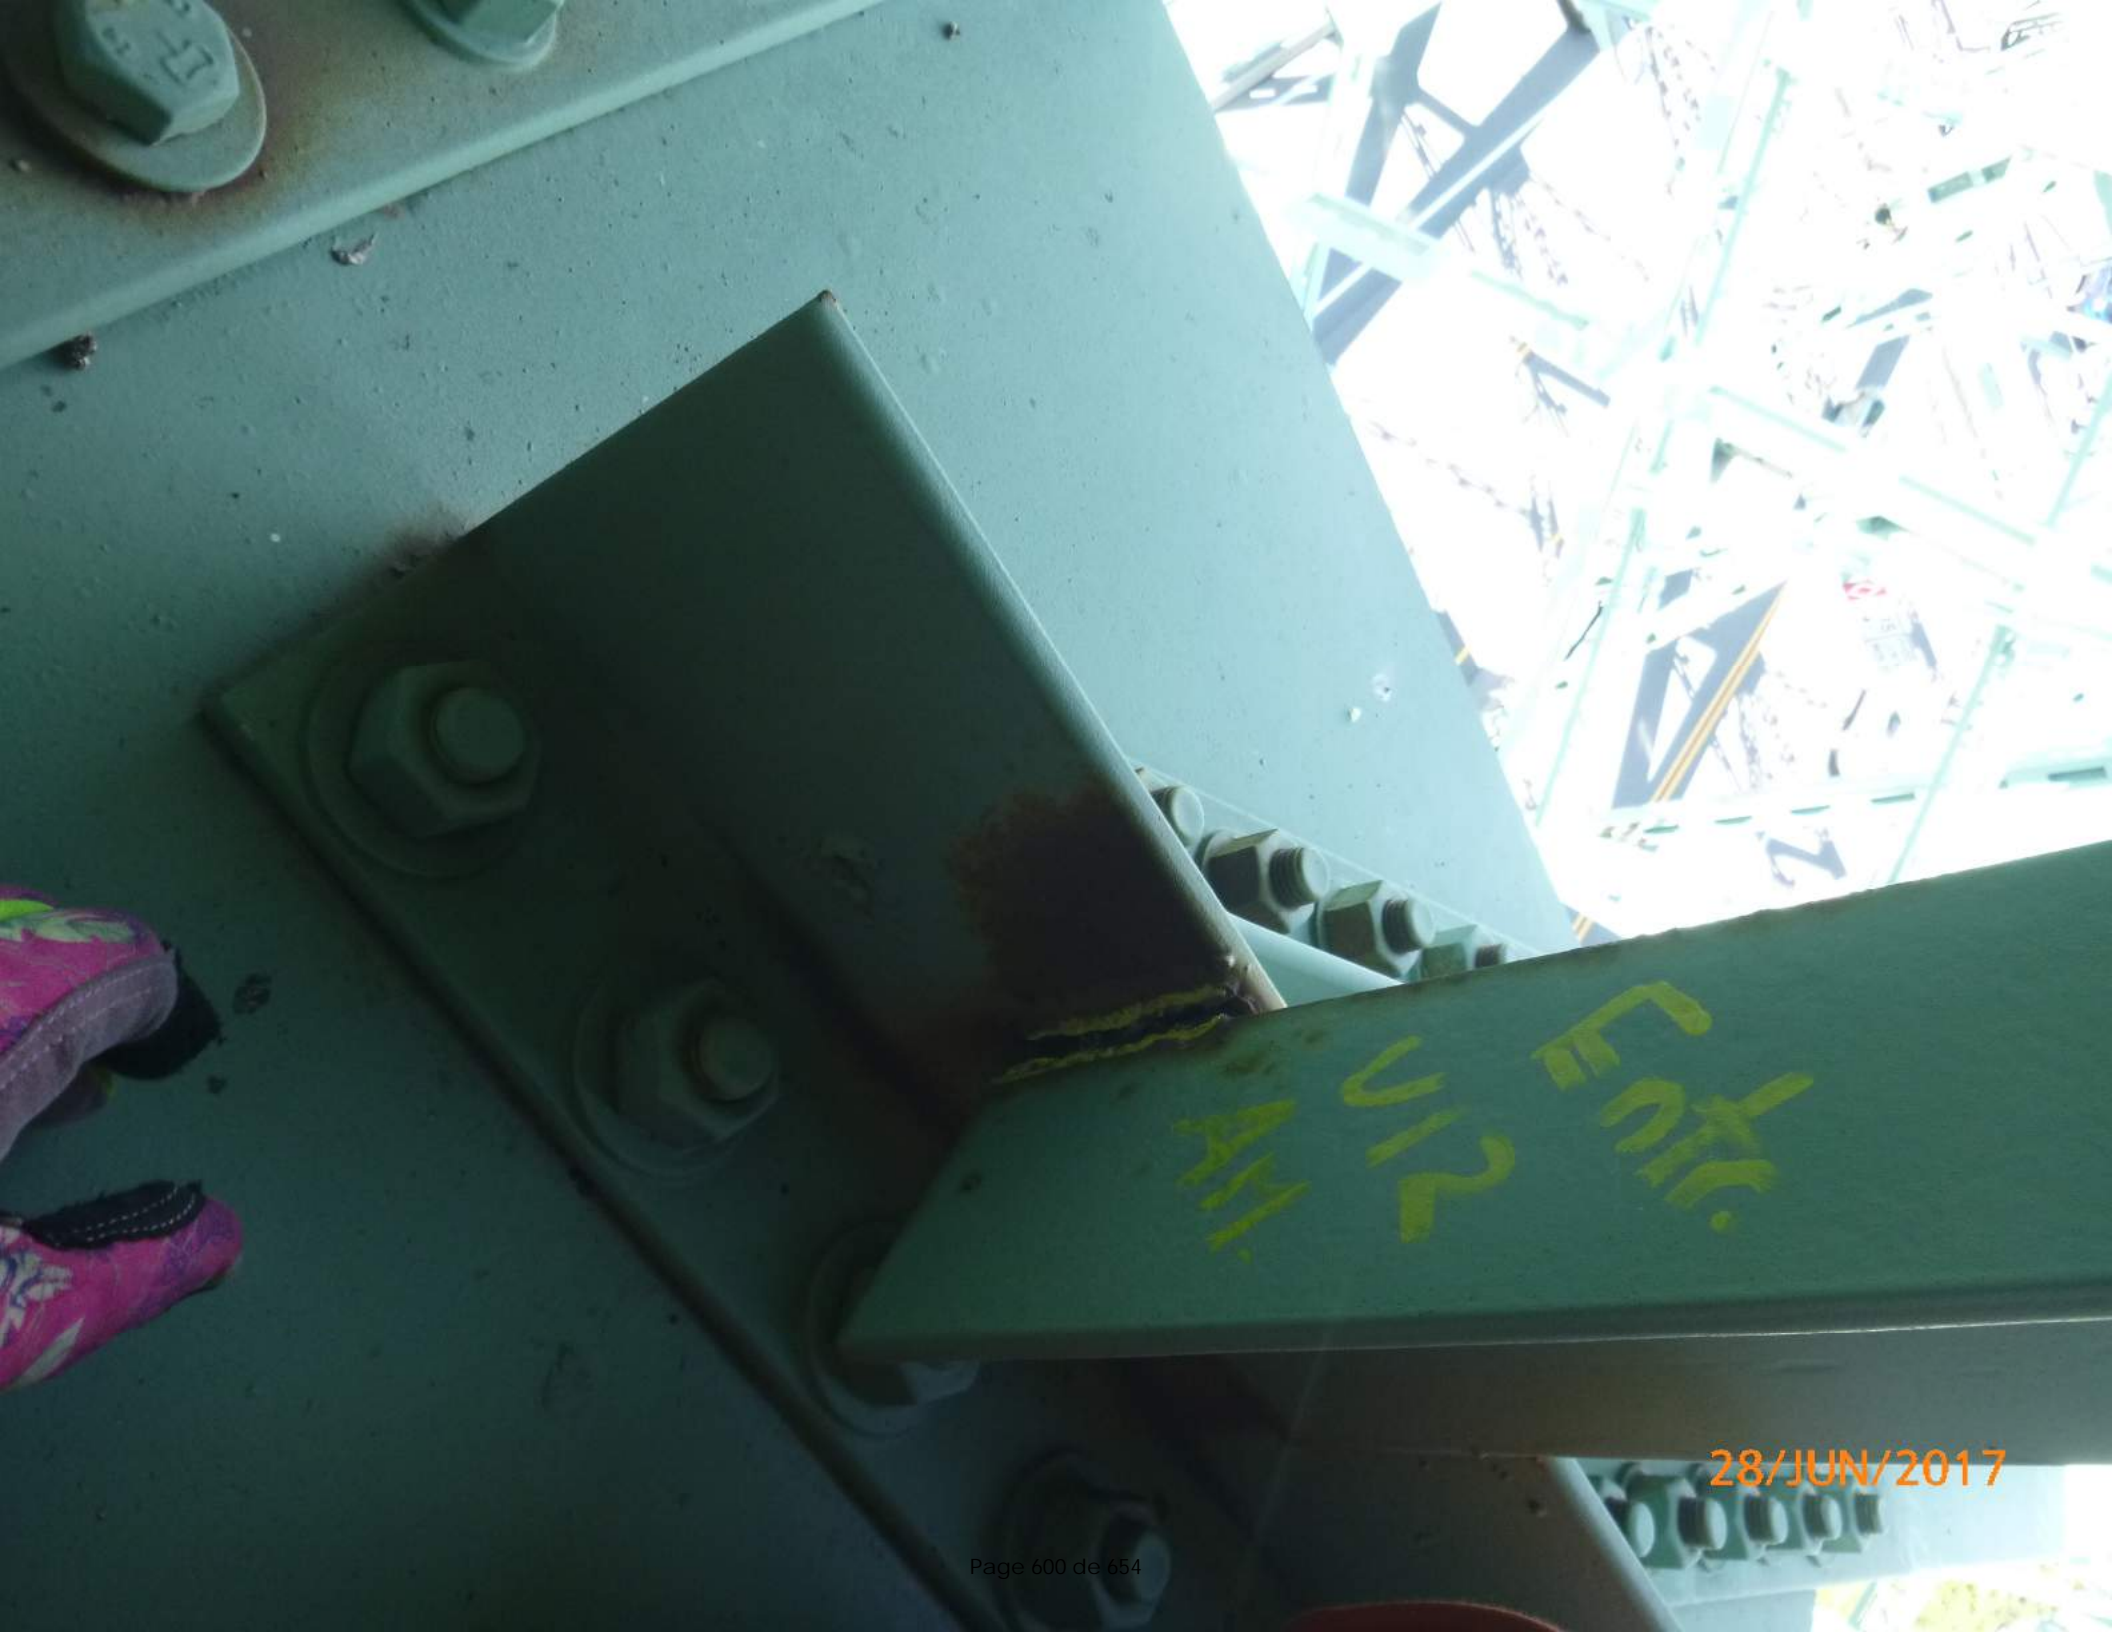
Entretoise U12 97 20 | 4 | 97 | 1 | 1 | 4 | 1 Fiss soudure [228]

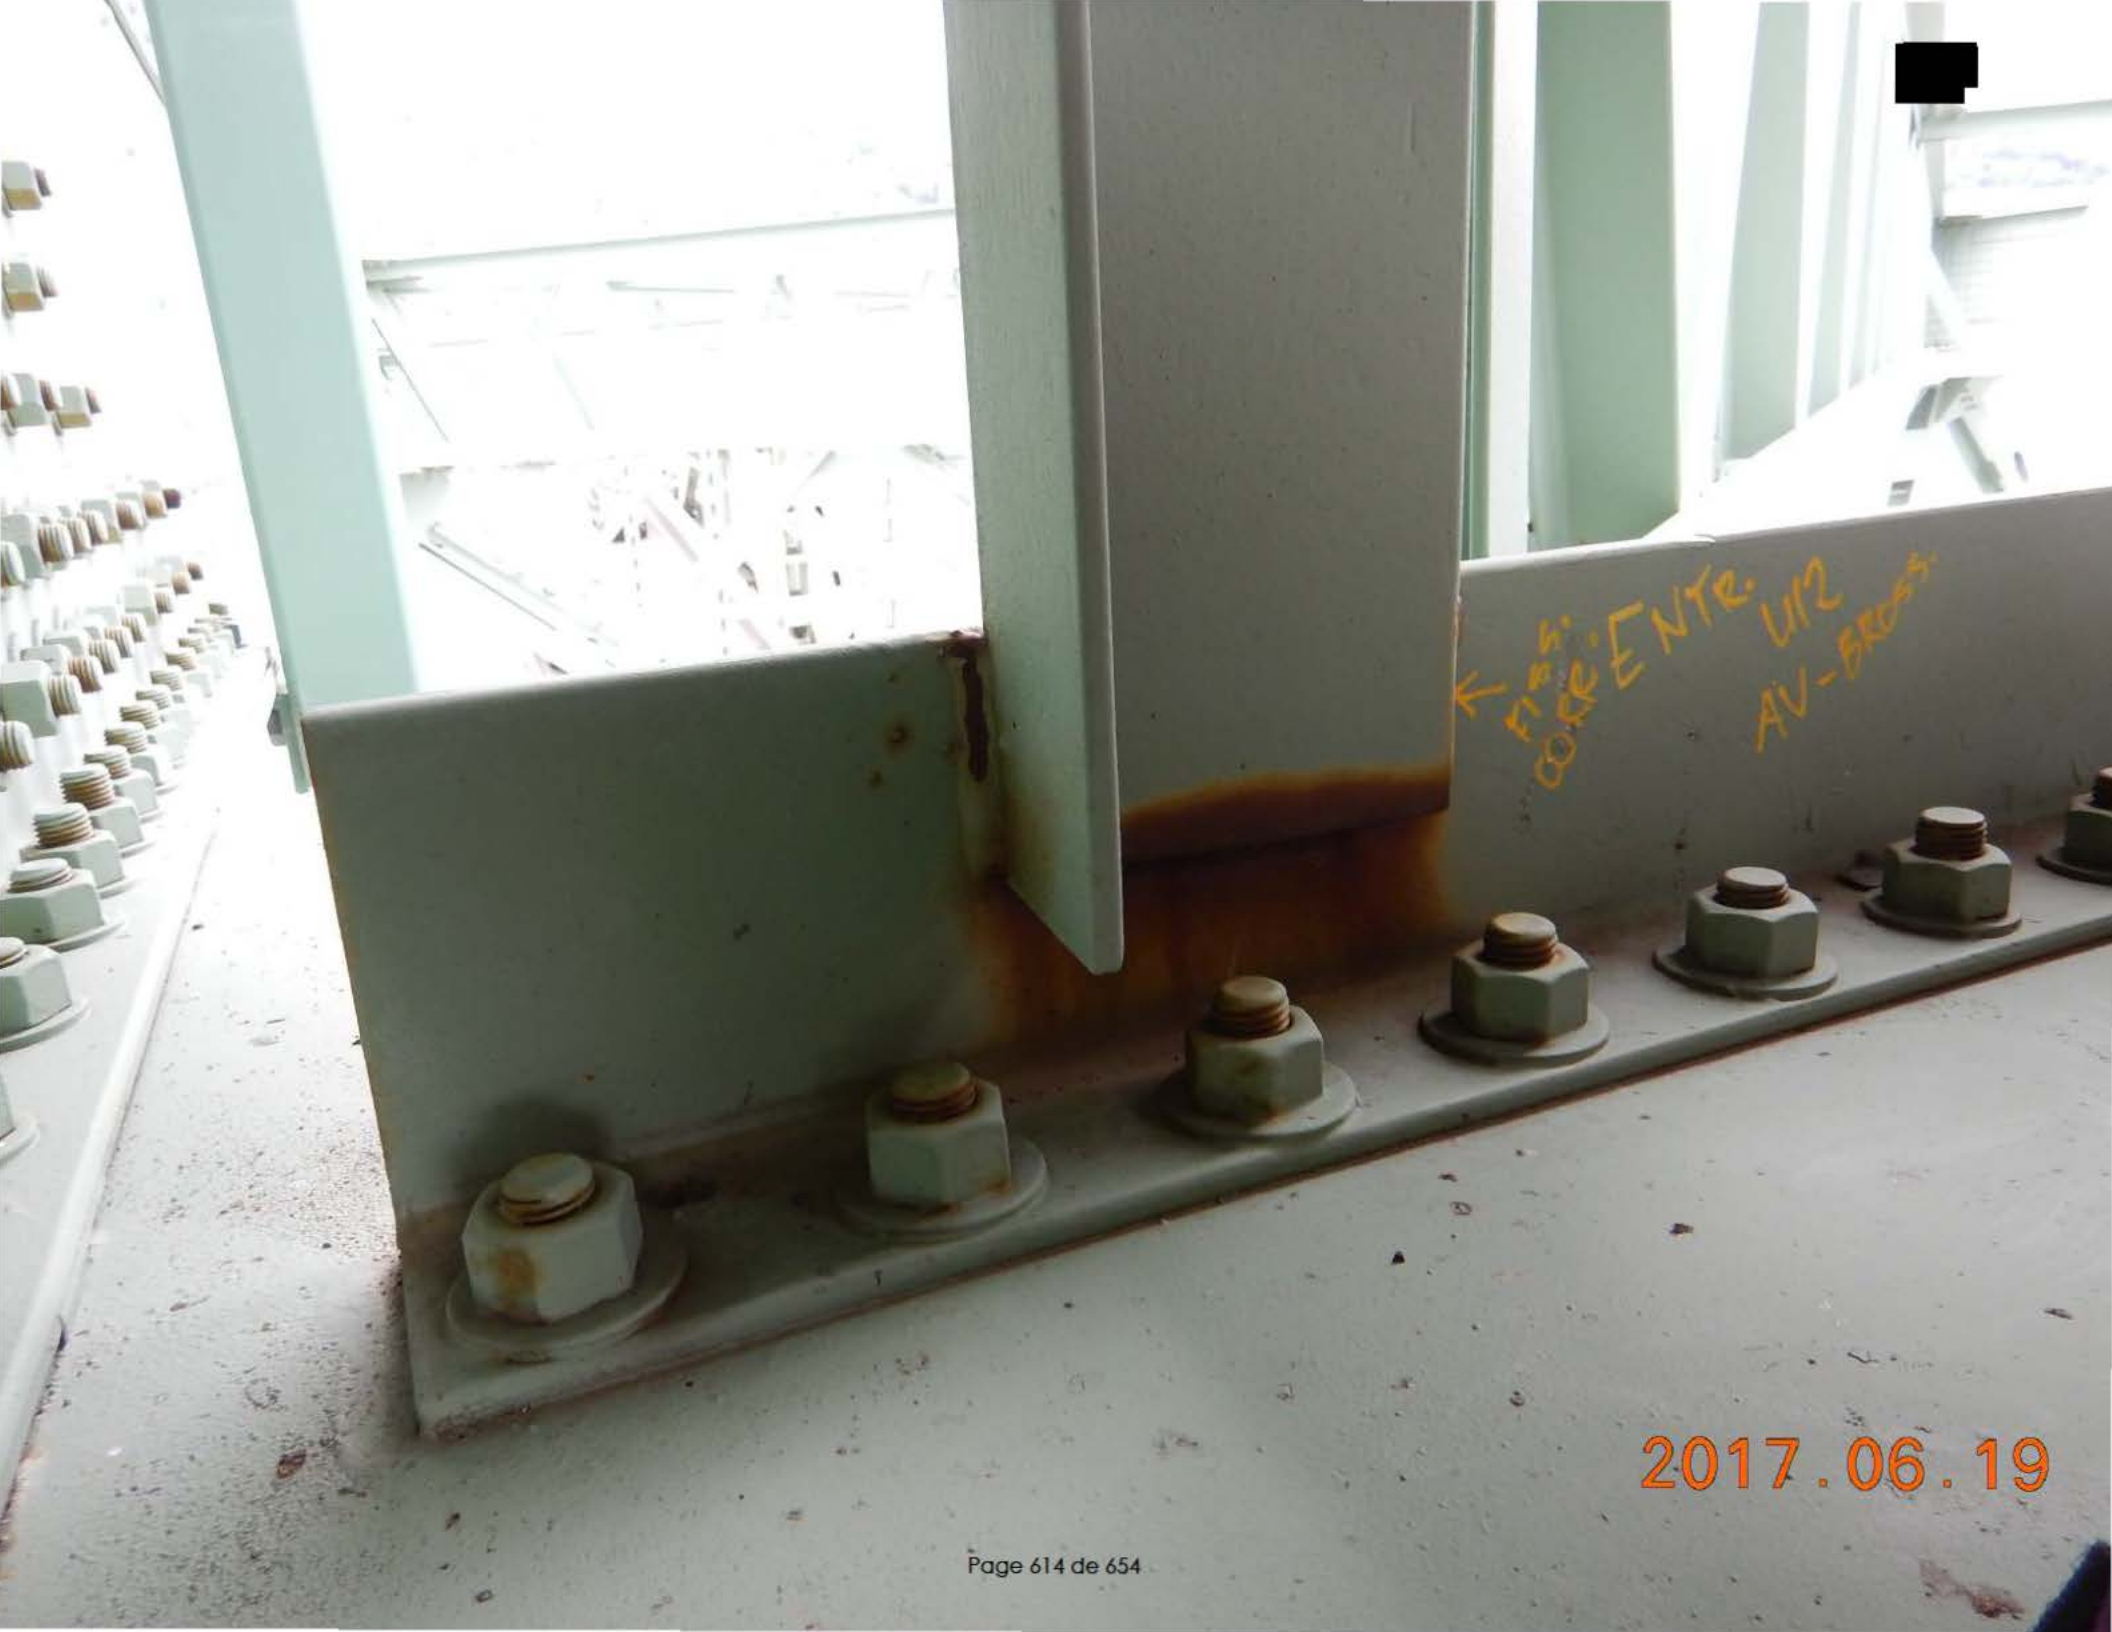
← F155: CORR. ENTR. U12 AV-BROSS.

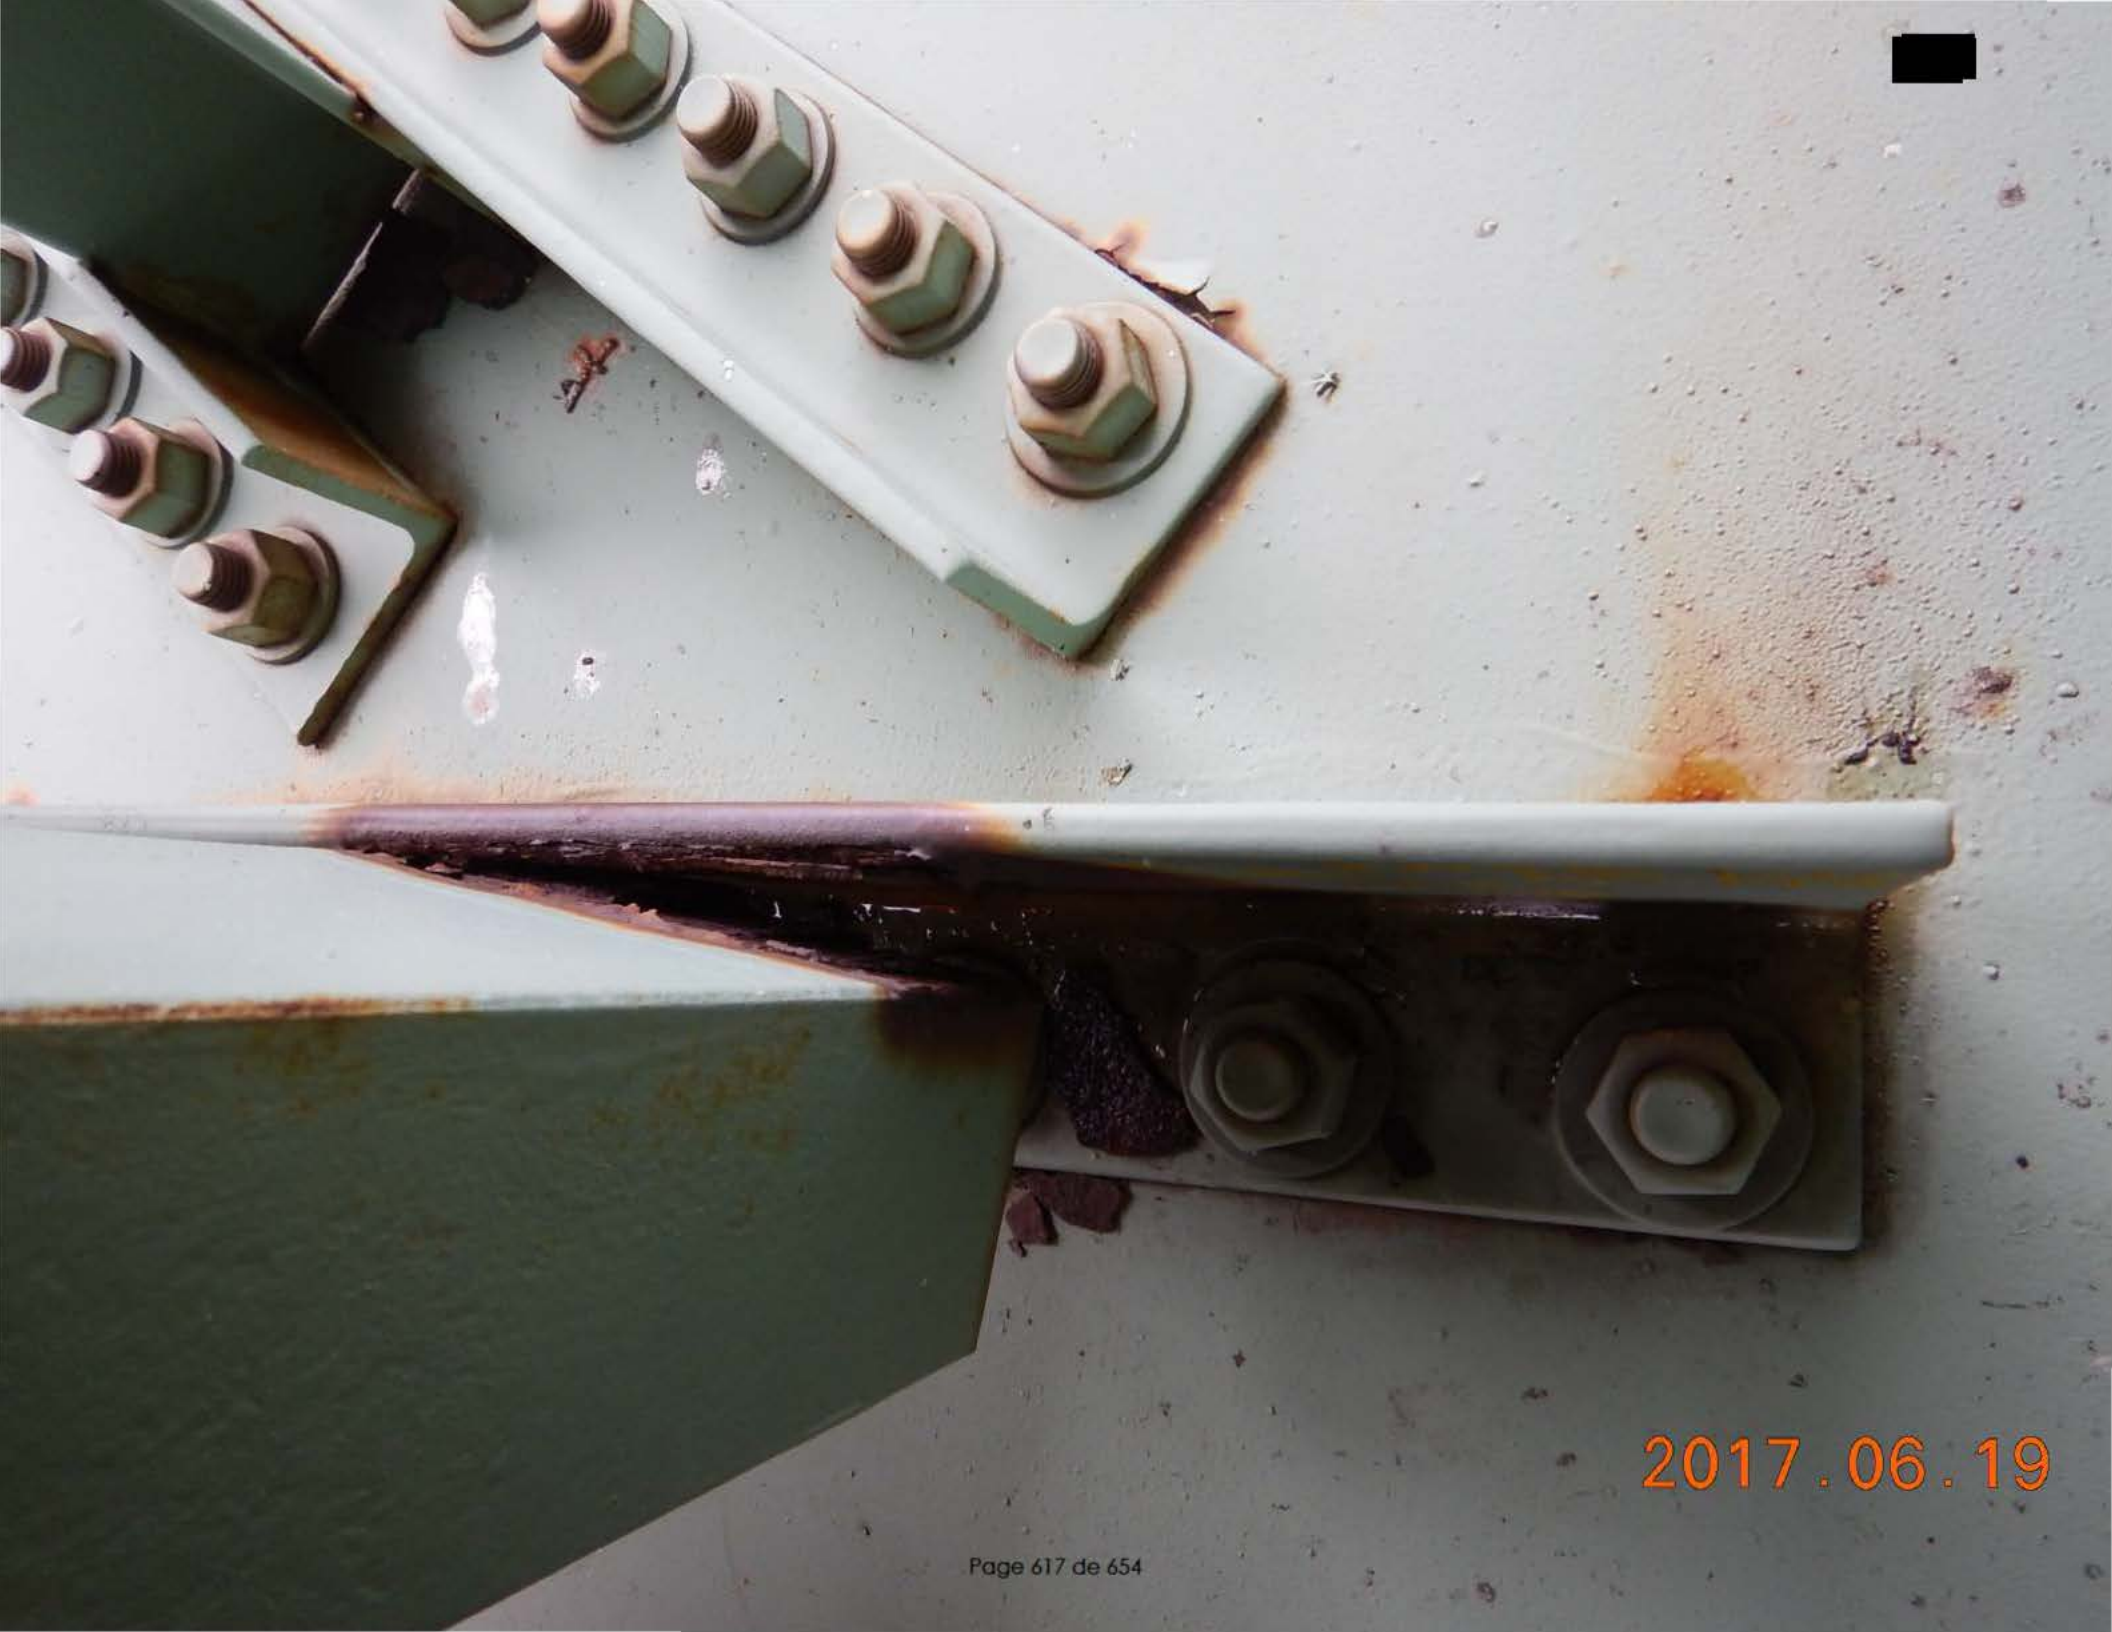
ENTR U12
AV-MTL
← FISS / CORREK

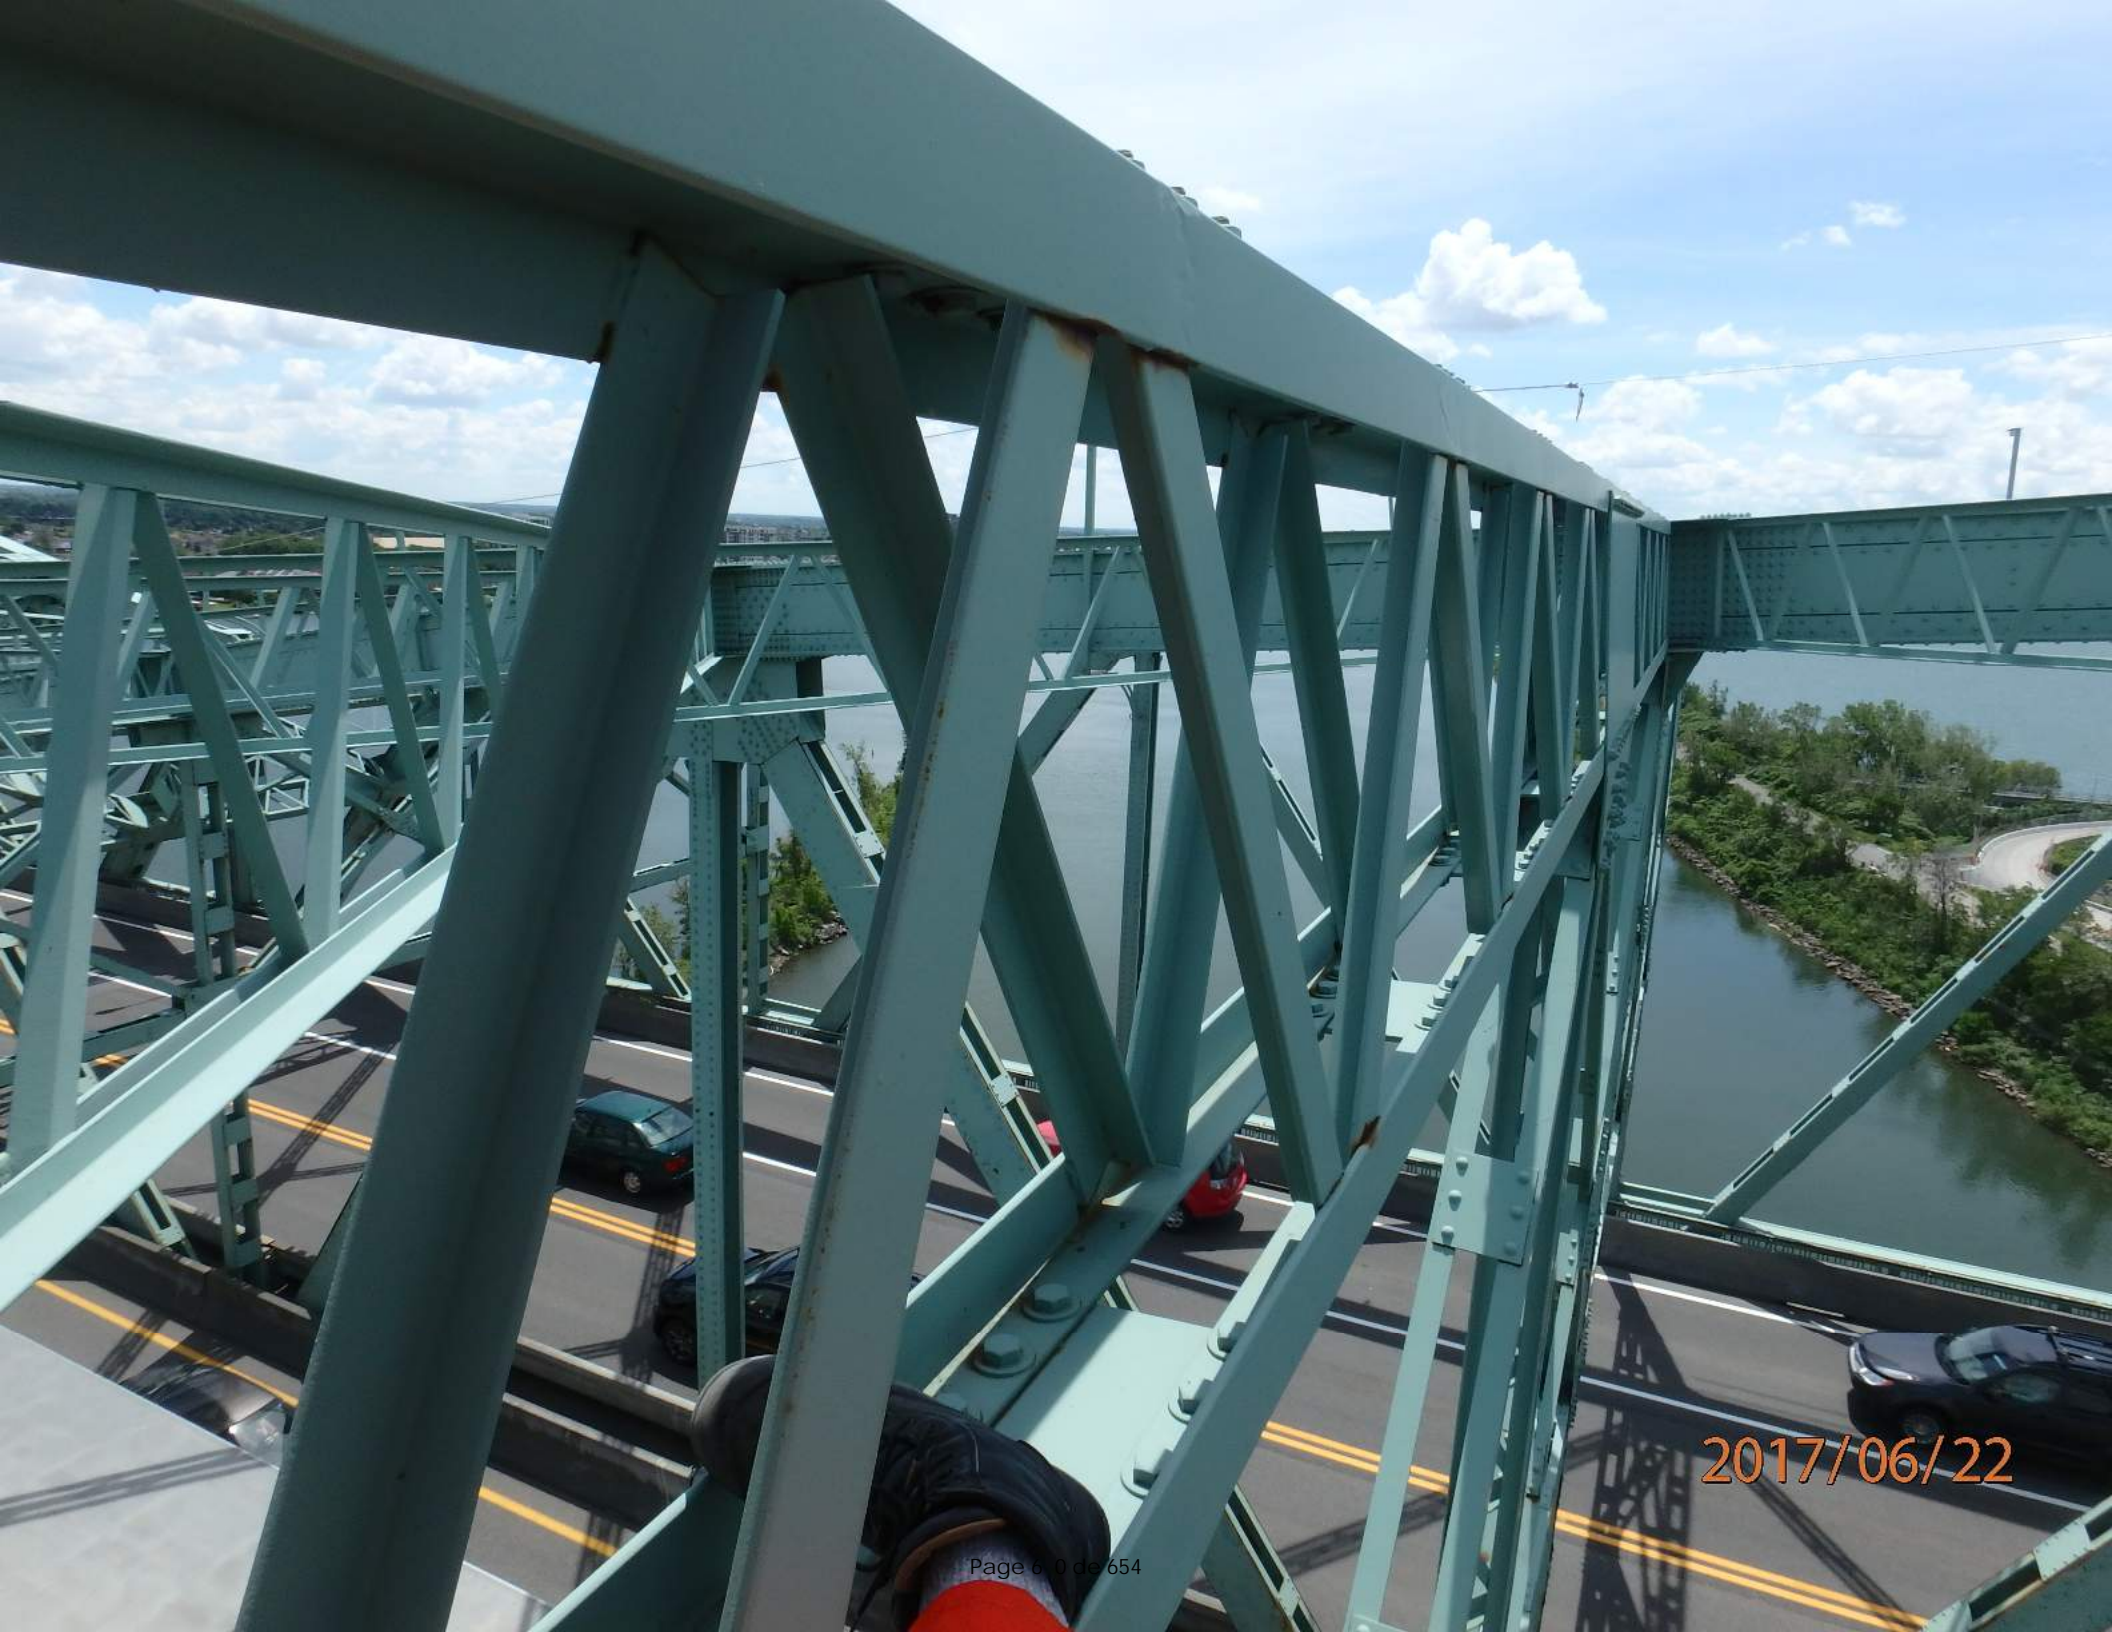
ENTR. 021 AV FISS. →
