**Pont Champlain, Services de consultant, Inspections annuelles  
des sections 5, 6 et 7 et services d'assistance  
pour inspections sur demande (2015-2018) – Contrat 62450**

**Rapport d'inspection 2016 – Volume 2 : Inspection annuelle  
de la section 6 – Version finale**

N/Réf : P-159000038 | M04024A | MTR-00229620

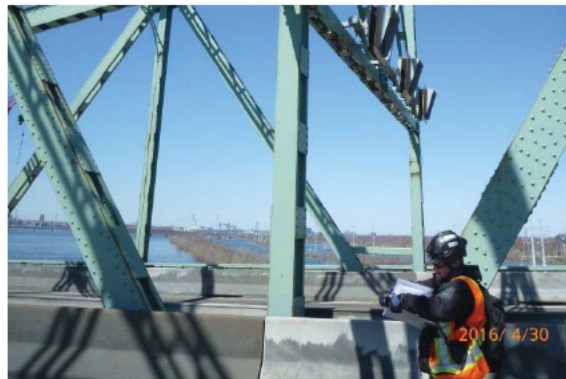
Figure 1 : Exemple d'inspection générale de la partie basse de la superstructure (correspondant à une inspection détaillée des 3 premiers mètres facilement accessibles)

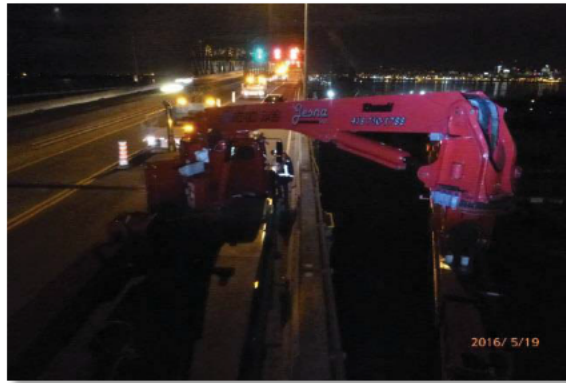
Figure 2 : Exemple d'inspection détaillée des joints et des éléments sensibles, en camion-nacelle sur le tablier

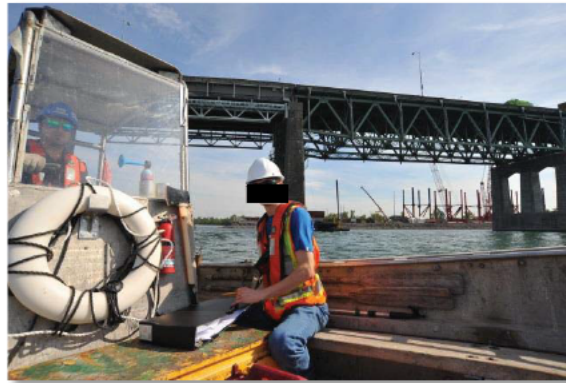
Figure 3 : Exemple d'inspection visuelle à partir de la surface de l'eau

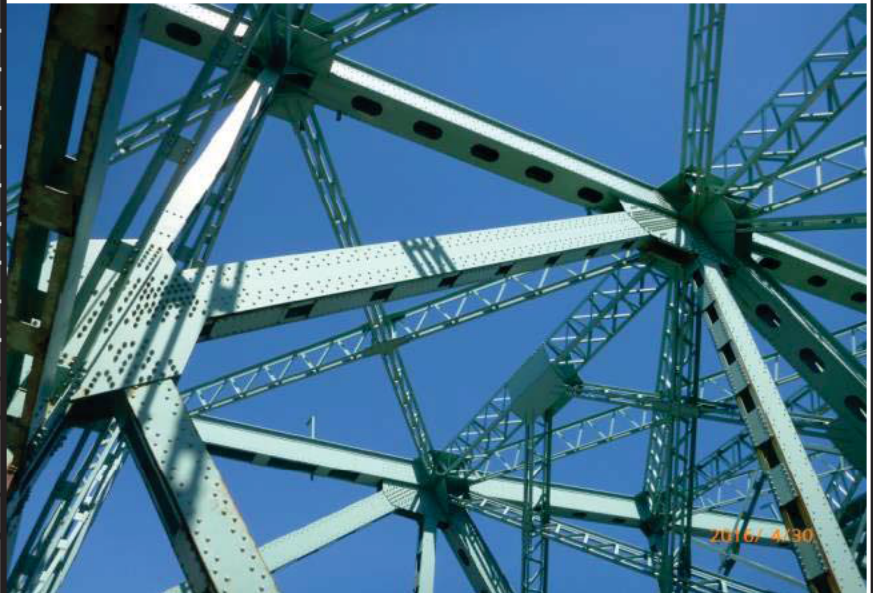
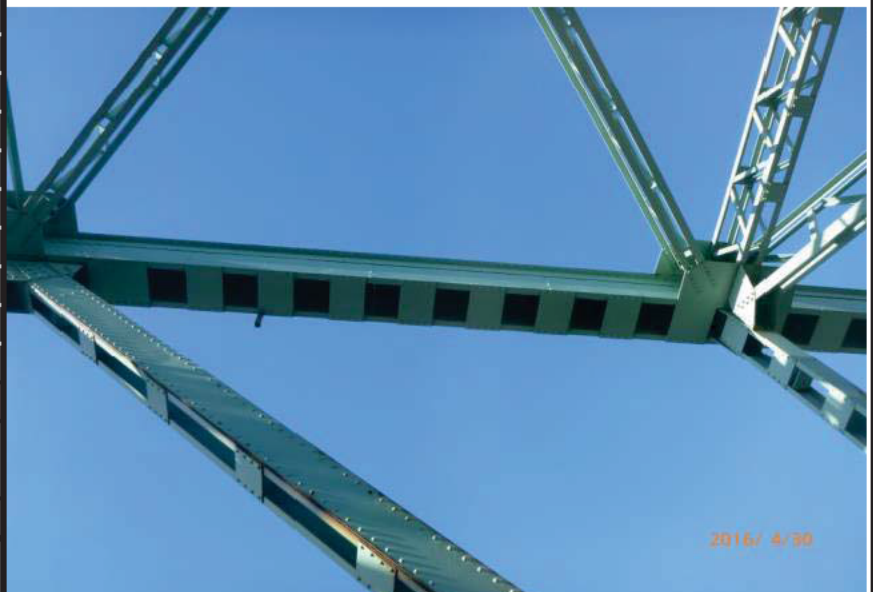
Défaut du revêtement léger à très important. La méthode d'inspection ne permet pas de valider les cotes.					
No photo:		20160430		0688	
No recommandation(s):		Aucune REC requise

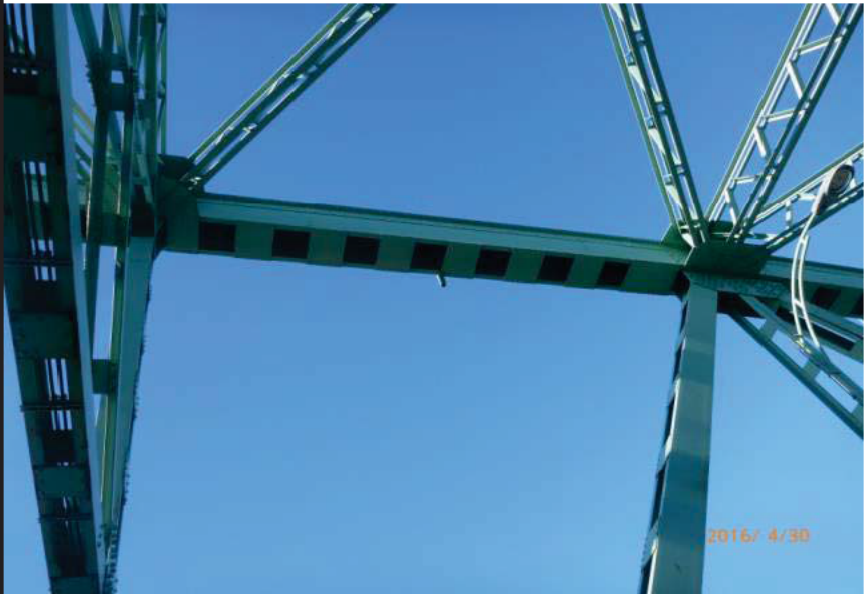
6	1W-2W		
<b>Position :</b>			
Ferme amont			
<b>Groupe d'élément :</b>			
Protection contre la corrosion			
<b>Élément :</b>			
Corde supérieure			
<b>Localisation :</b>			
U3-U4			
<b>Cote CEC</b>		<b>Cote CEM</b>	
4		A B C D % 97 1 1 1 %	
<b>Remarque / Observation</b>			
Défaut du revêtement léger à très important. La méthode d'inspection ne permet pas de valider les cotes.			
<b>No photo:</b>		20160430-0701	
<b>No recommandation(s):</b>		Aucune REC requise	
<b>Identification</b>			
<b>Section :</b>	Axe / Travée :	 	
6	1W-2W		
<b>Position :</b>			
Ferme amont			
<b>Groupe d'élément :</b>			
Protection contre la corrosion			
<b>Élément :</b>			
Corde supérieure			
<b>Localisation :</b>			
U4-U5			
<b>Cote CEC</b>		<b>Cote CEM</b>	
4		A B C D % 97 1 1 1 %	
<b>Remarque / Observation</b>			
Défaut du revêtement léger à très important. La méthode d'inspection ne permet pas de valider les cotes.

<b>No photo:</b>		20160430-0702	
<b>No recommandation(s):</b>		Aucune REC requise

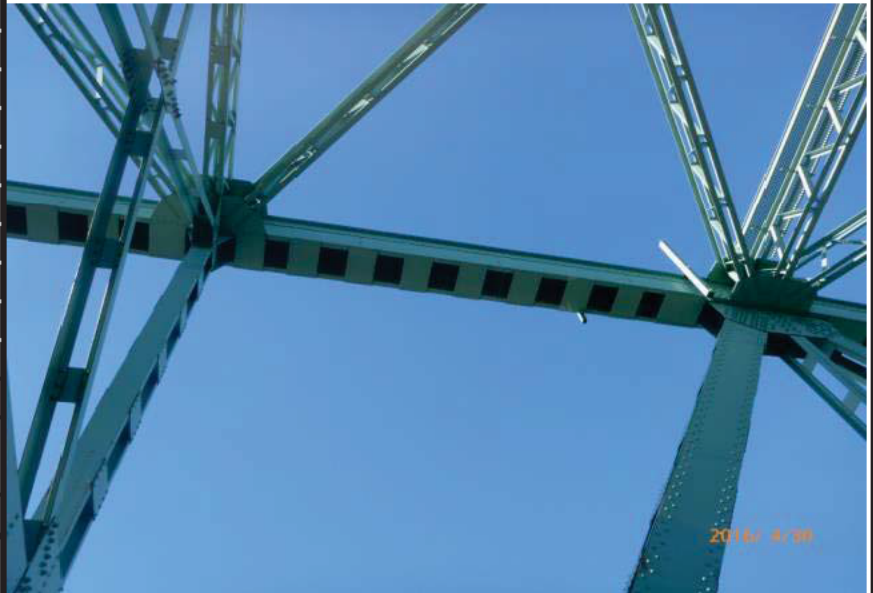
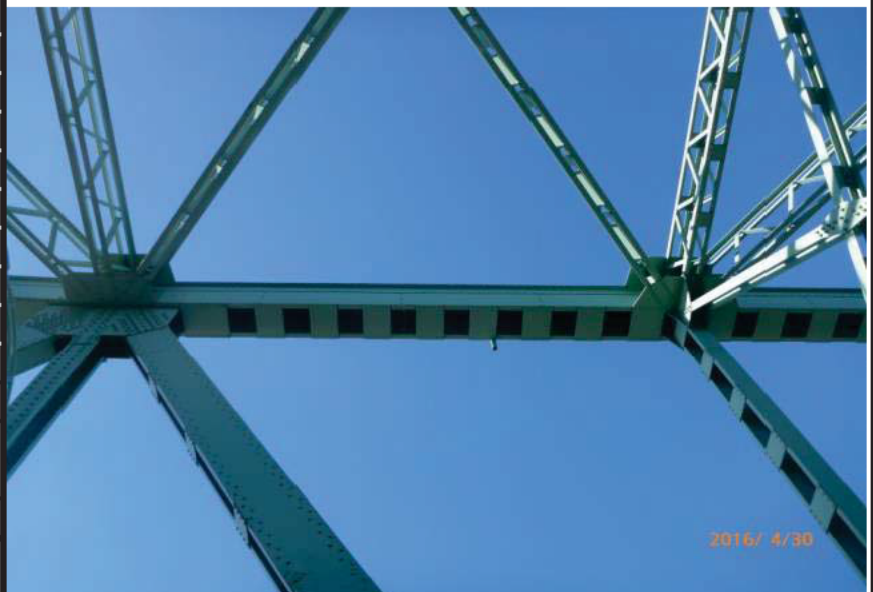
Axe : Champlain		Section : 6		Structure : Pont Champlain	
<b>Identification</b>					
Section :	Axe / Travée :				
6	1W-2W				
Position :					
Ferme amont					
Groupe d'élément :					
Protection contre la corrosion					
Élément :					
Corde supérieure					
Localisation :					
U5-U6					
Cote CEC		Cote CEM			
4		A B C D % 97 1 1 1 %			
<b>Remarque / Observation</b>					
Défaut du revêtement léger à très important. La méthode d'inspection ne permet pas de valider les cotes.					
No photo:		20160430-0705			
No recommandation(s):		Aucune REC requise			
<b>Identification</b>					
Section :	Axe / Travée :				
6	1W-2W				
Position :					
Ferme amont					
Groupe d'élément :					
Protection contre la corrosion					
Élément :					
Corde supérieure					
Localisation :					
U6-U7					
Cote CEC		Cote CEM			
4		A B C D % 97 1 1 1 %			
<b>Remarque / Observation</b>					
Défaut du revêtement léger à très important. La méthode d'inspection ne permet pas de valider les cotes.

No photo:		20160430-0714			
No recommandation(s):		Aucune REC requise

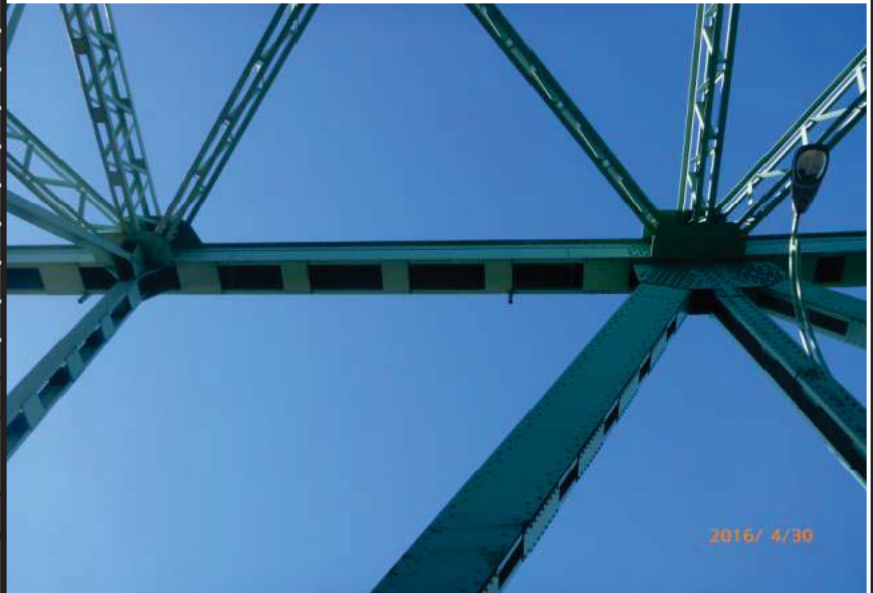
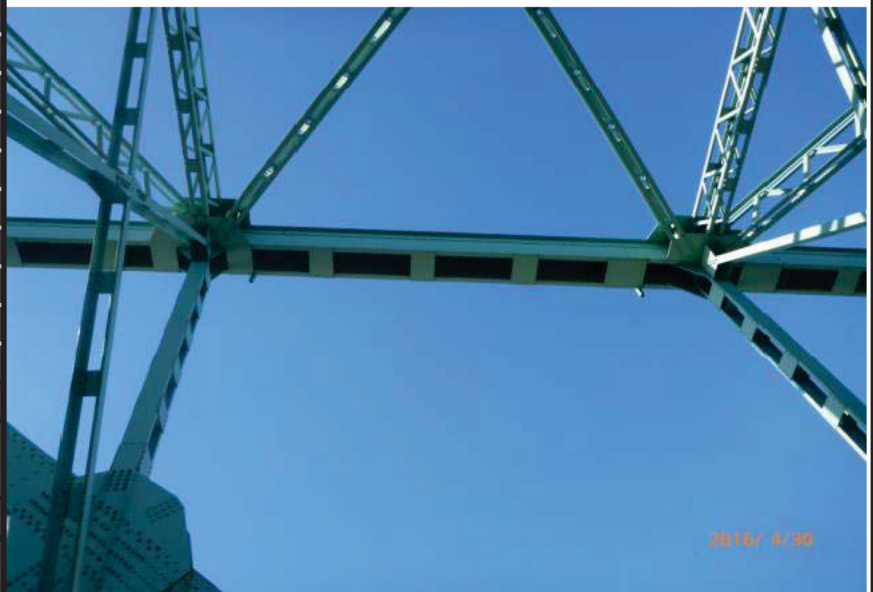
Axe : Champlain		Section : 6		Structure : Pont Champlain	
<b>Identification</b>					
Section :	Axe / Travée :				
6	1W-2W				
Position :					
Ferme amont					
Groupe d'élément :					
Protection contre la corrosion					
Élément :					
Corde supérieure					
Localisation :					
U7-U8					
Cote CEC		Cote CEM			
4		A B C D % 97 1 1 1 %			
<b>Remarque / Observation</b>					
Défaut du revêtement léger à très important. La méthode d'inspection ne permet pas de valider les cotes.					
No photo:		20160430 [REDACTED] 0718			
No recommandation(s):		Aucune REC requise			
<b>Identification</b>					
Section :	Axe / Travée :				
6	1W-2W				
Position :					
Ferme amont					
Groupe d'élément :					
Protection contre la corrosion					
Élément :					
Corde supérieure					
Localisation :					
U8-U9					
Cote CEC		Cote CEM			
4		A B C D % 97 1 1 1 %			
<b>Remarque / Observation</b>					
Défaut du revêtement léger à très important. La méthode d'inspection ne permet pas de valider les cotes.

No photo:		20160430 [REDACTED] 0728			
No recommandation(s):		Aucune REC requise

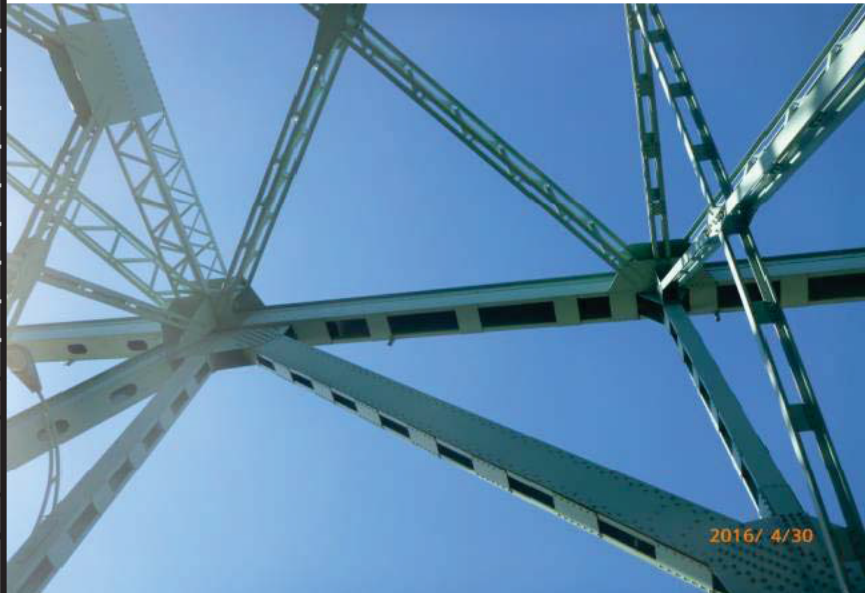
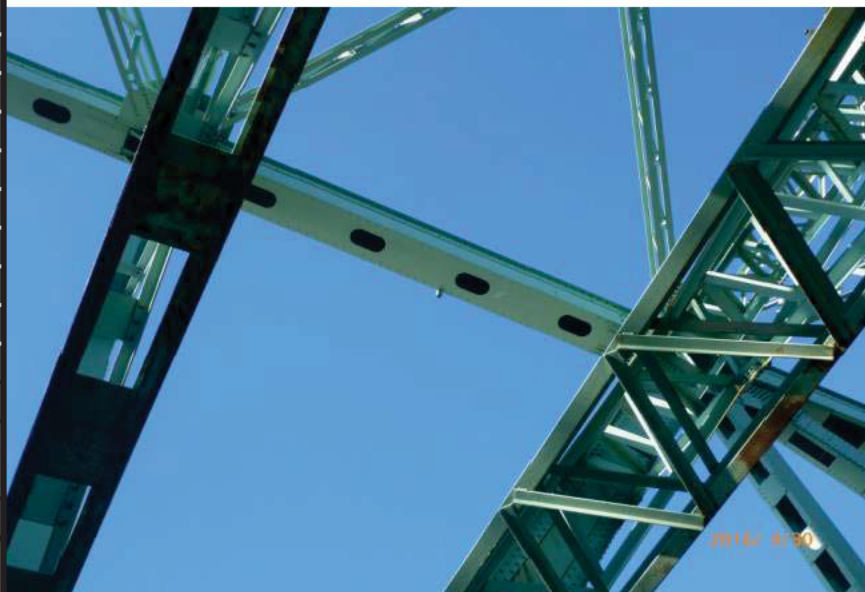
Axe : Champlain		Section : 6	Structure : Pont Champlain
<b>Identification</b>			
<b>Section :</b>	<b>Axe / Travée :</b>		
6	1W-2W		
<b>Position :</b>			
Ferme amont			
<b>Groupe d'élément :</b>			
Protection contre la corrosion			
<b>Élément :</b>			
Corde supérieure			
<b>Localisation :</b>			
U9-U10			
<b>Cote CEC</b>		<b>Cote CEM</b>	
4		A B C D % 97 1 1 1 %	
<b>Remarque / Observation</b>			
Défaut du revêtement léger à très important. La méthode d'inspection ne permet pas de valider les cotes.			
<b>No photo:</b>		20160430-0729	
<b>No recommandation(s):</b>		Aucune REC requise	
<b>Identification</b>			
<b>Section :</b>	<b>Axe / Travée :</b>		
6	1W-2W		
<b>Position :</b>			
Ferme amont			
<b>Groupe d'élément :</b>			
Protection contre la corrosion			
<b>Élément :</b>			
Corde supérieure			
<b>Localisation :</b>			
U10-U11			
<b>Cote CEC</b>		<b>Cote CEM</b>	
4		A B C D % 97 1 1 1 %	
<b>Remarque / Observation</b>			
Défaut du revêtement léger à très important. La méthode d'inspection ne permet pas de valider les cotes.

<b>No photo:</b>		20160430-0738	
<b>No recommandation(s):</b>		Aucune REC requise

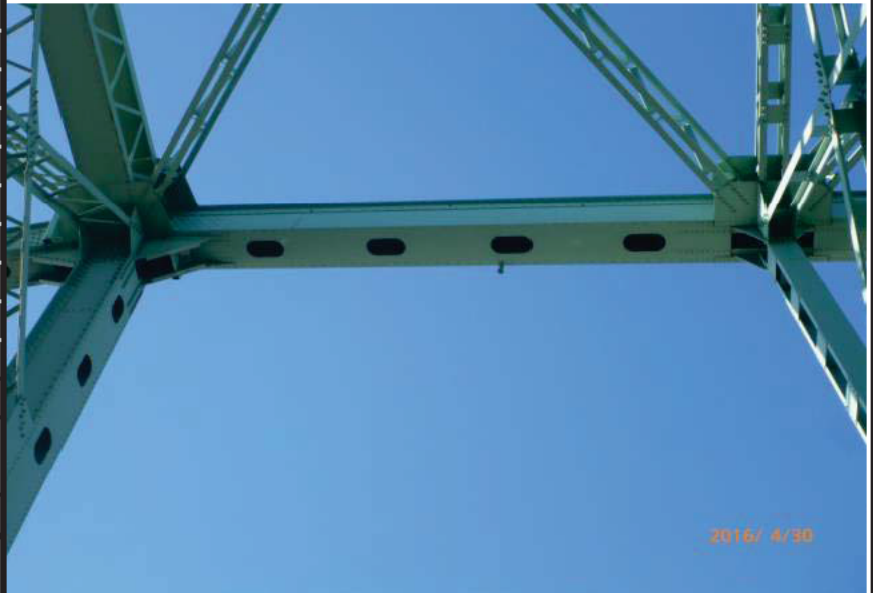
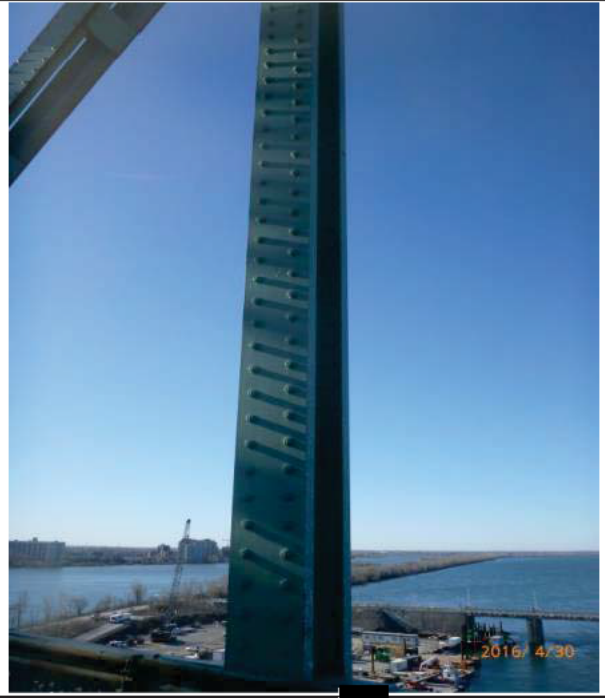
Axe : Champlain		Section : 6		Structure : Pont Champlain	
<b>Identification</b>					
Section :	Axe / Travée :				
6	1W-2W				
Position :					
Ferme amont					
Groupe d'élément :					
Protection contre la corrosion					
Élément :					
Corde supérieure					
Localisation :					
U11-U12					
Cote CEC		Cote CEM			
4		A B C D %			
		97 1 1 1 %			
<b>Remarque / Observation</b>					
Défaut du revêtement léger à très important. La méthode d'inspection ne permet pas de valider les cotes.					
No photo:		20160430		0741	
No recommandation(s):		Aucune REC requise			
<b>Identification</b>					
Section :	Axe / Travée :				
6	1W-2W				
Position :					
Ferme amont					
Groupe d'élément :					
Protection contre la corrosion					
Élément :					
Montant					
Localisation :					
L1-U1					
Cote CEC		Cote CEM			
4		A B C D %			
		94 3 2 1 %			
<b>Remarque / Observation</b>					
Défaut du revêtement léger à très important. La méthode d'inspection ne permet pas de valider les cotes.

No photo:		20160430		0681	
No recommandation(s):		Aucune REC requise

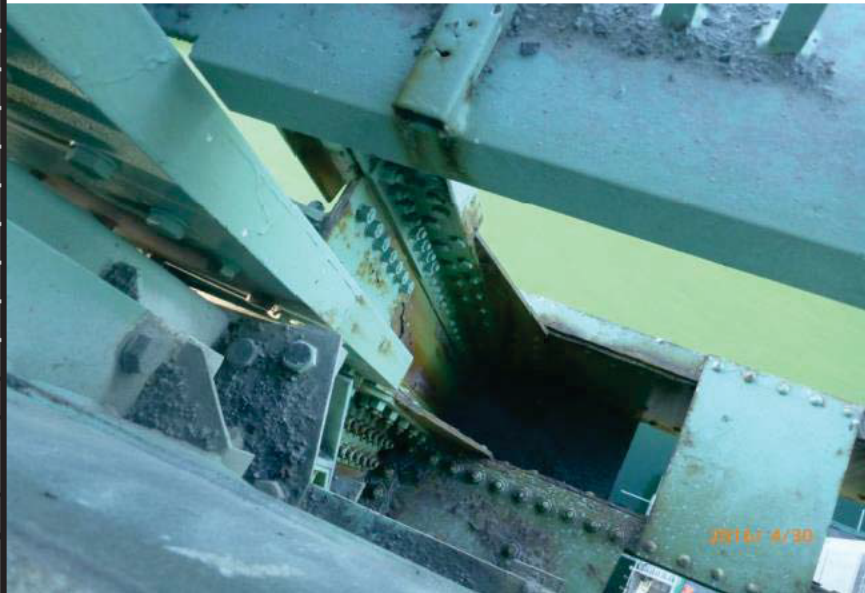
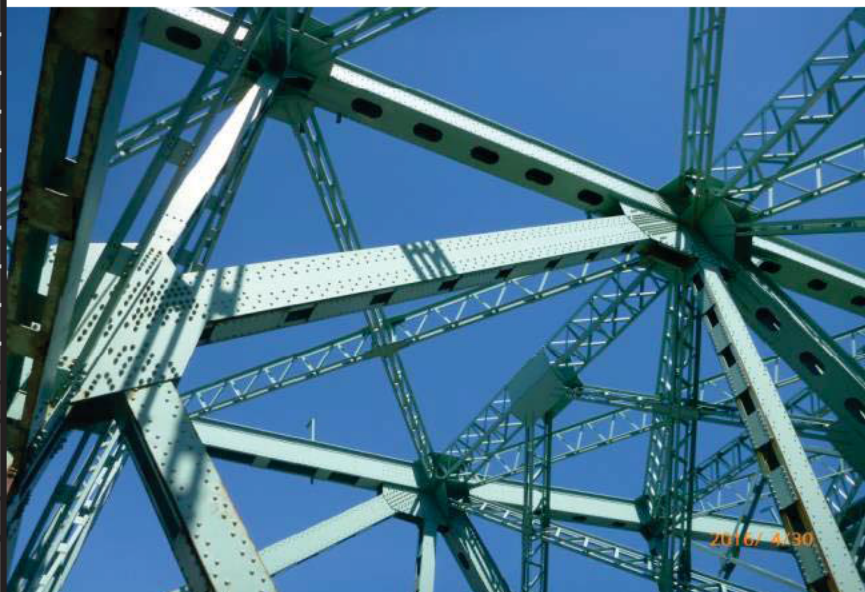
Axe : Champlain		Section : 6		Structure : Pont Champlain	
<b>Identification</b>					
Section :	Axe / Travée :				
6	1W-2W				
Position :					
Ferme amont					
Groupe d'élément :					
Protection contre la corrosion					
Élément :					
Montant					
Localisation :					
L1-U1					
Cote CEC		Cote CEM			
4		A B C D % 94 3 2 1 %			
<b>Remarque / Observation</b>					
Défaut du revêtement léger à très important. La méthode d'inspection ne permet pas de valider les cotes.					
No photo:				20160430 [REDACTED] 0682	
No recommandation(s):				Aucune REC requise	
<b>Identification</b>					
Section :	Axe / Travée :				
6	1W-2W				
Position :					
Ferme centrale					
Groupe d'élément :					
Protection contre la corrosion					
Élément :					
Diagonale					
Localisation :					
M9-U10					
Cote CEC		Cote CEM			
4		A B C D % 75 5 10 10 %			
<b>Remarque / Observation</b>					
Défaut du revêtement léger à très important. La méthode d'inspection ne permet pas de valider les cotes.

No photo:				20160430 [REDACTED] 1137	
No recommandation(s):

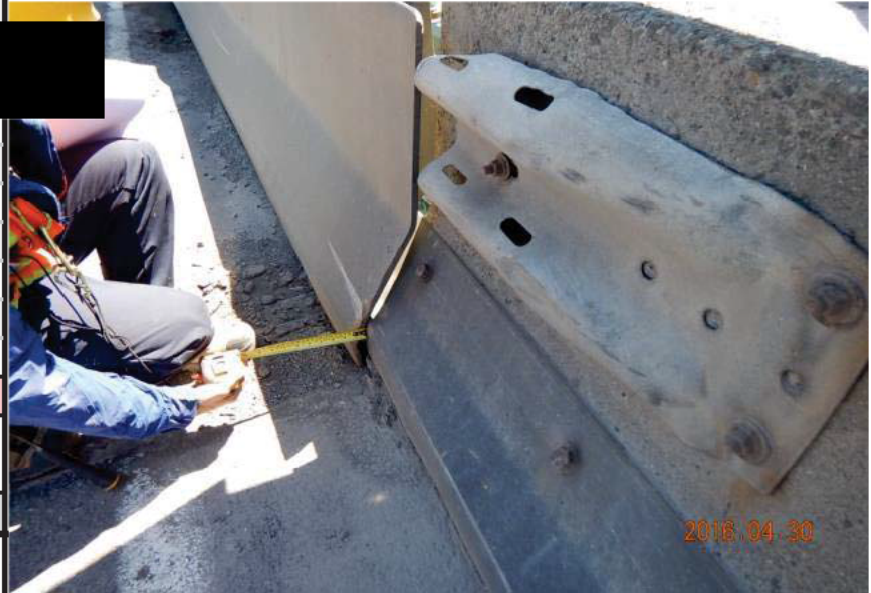
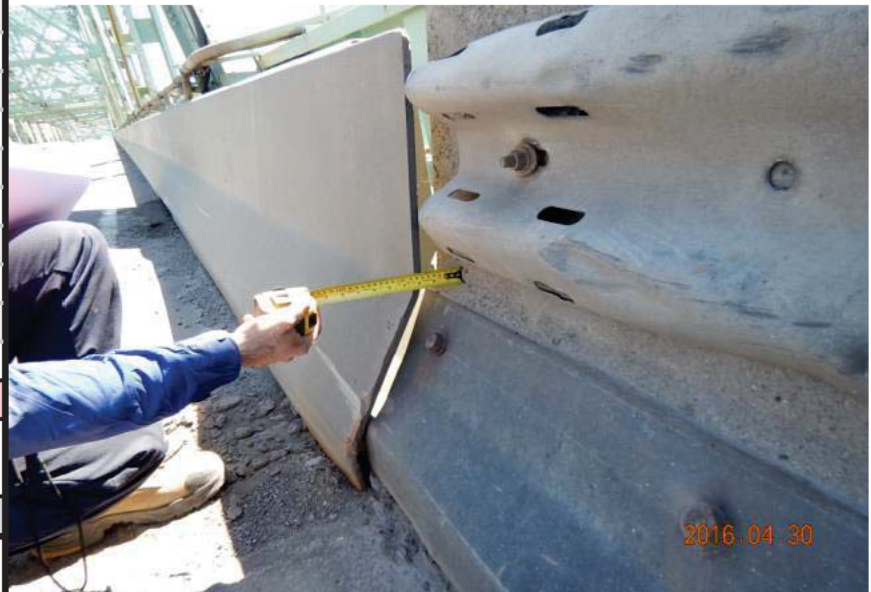
Axe : Champlain		Section : 6		Structure : Pont Champlain	
<b>Identification</b>					
Section :	Axe / Travée :				
6	1W-2W				
Position :					
Amont					
Groupe d'élément :					
Dispositif de retenue					
Élément :					
Glissière latérale					
Localisation :

-					
Cote CEC		Cote CEM			
1		A B C D % 100 0 0 0 %			
<b>Remarque / Observation</b>					
Glissière en saillie (35mm) au niveau du chasse-roue affectant la sécurité des usagers de façon très importante.					
No photo:		20160430		2488	
No recommandation(s):		10502			
<b>Identification</b>					
Section :	Axe / Travée :				
6	1W-2W				
Position :					
Amont					
Groupe d'élément :					
Dispositif de retenue					
Élément :					
Glissière latérale					
Localisation :

-					
Cote CEC		Cote CEM			
1		A B C D % 100 0 0 0 %			
<b>Remarque / Observation</b>					
Glissière en saillie (35mm) au niveau du chasse-roue affectant la sécurité des usagers de façon très importante.					
No photo:		20160430		2489	
No recommandation(s):		10502

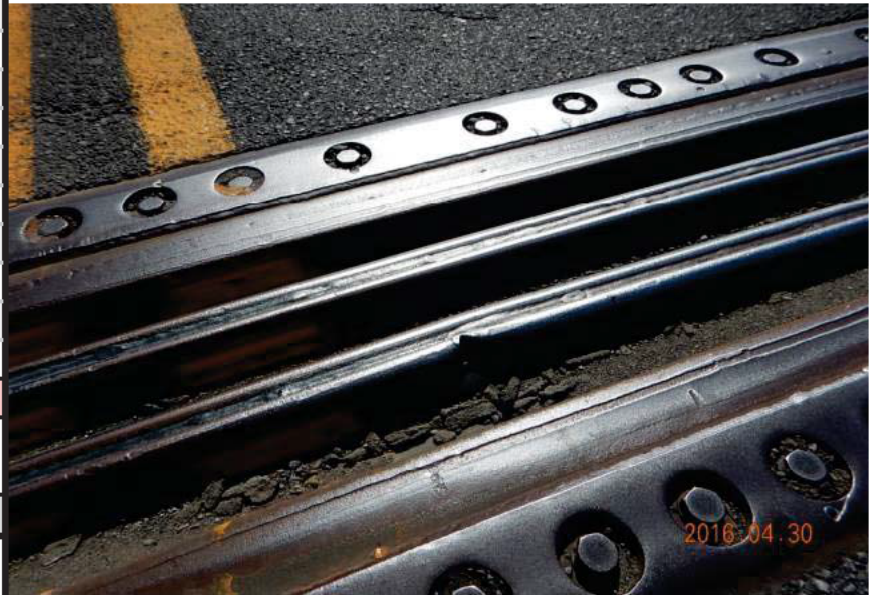
Section :	Axe / Travée :	
6	2E	
Position :		
--		
Groupe d'élément :		
Joint de dilatation		
Élément :		
Garniture de joint		
Localisation :		
--		
Cote CEC		Cote CEM
4		A B C D % 100 0 0 0 %

Accumulation de débris (typique).

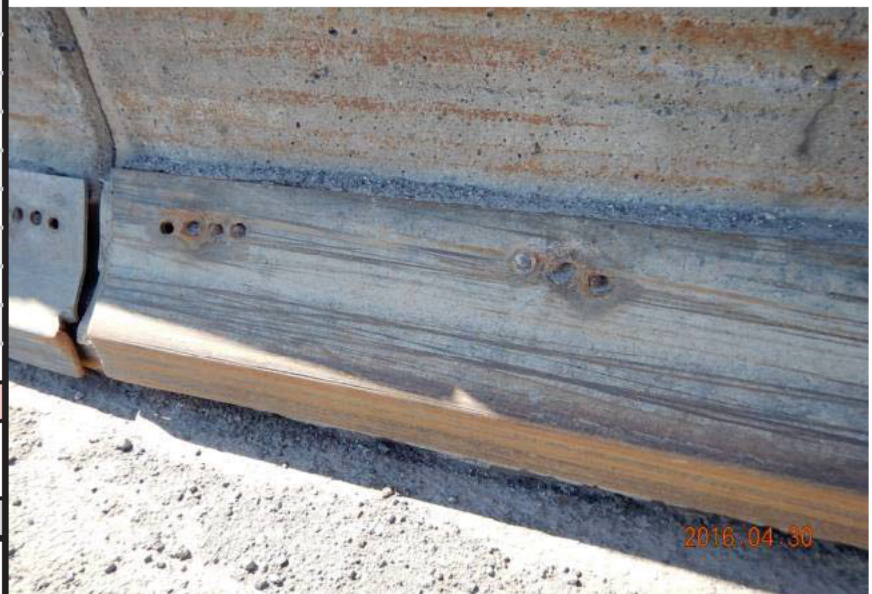
Section :	Axe / Travée :	
6	2E-3E	
Position :		
Amont		
Groupe d'élément :		
Dispositif de retenue		
Élément :		
Glissière latérale		
Localisation :		
--		
Cote CEC		Cote CEM
4		A B C D % 99 0 0 1 %

Têtes de boulon de la plaque d'acier sectionnée (30 unités sur 20m) et plaque d'acier sectionnée.

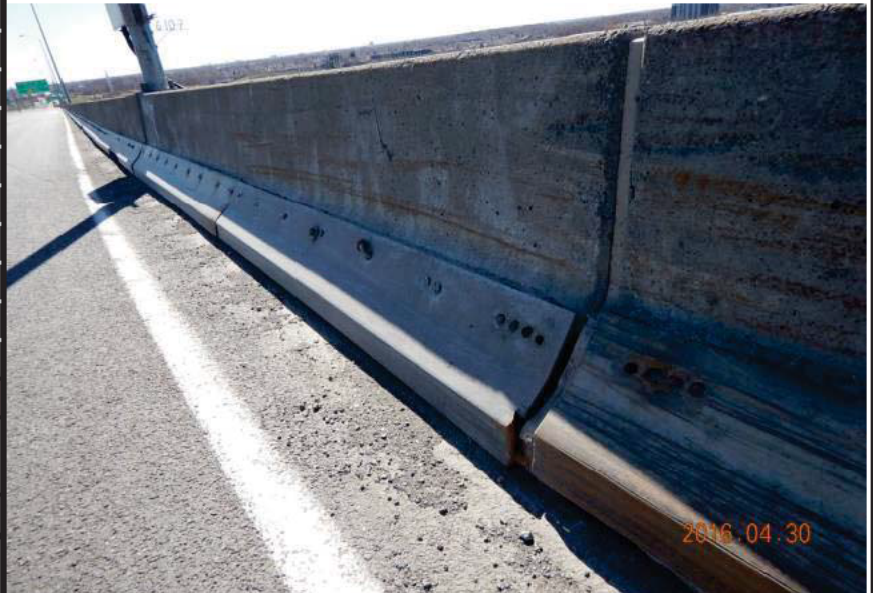
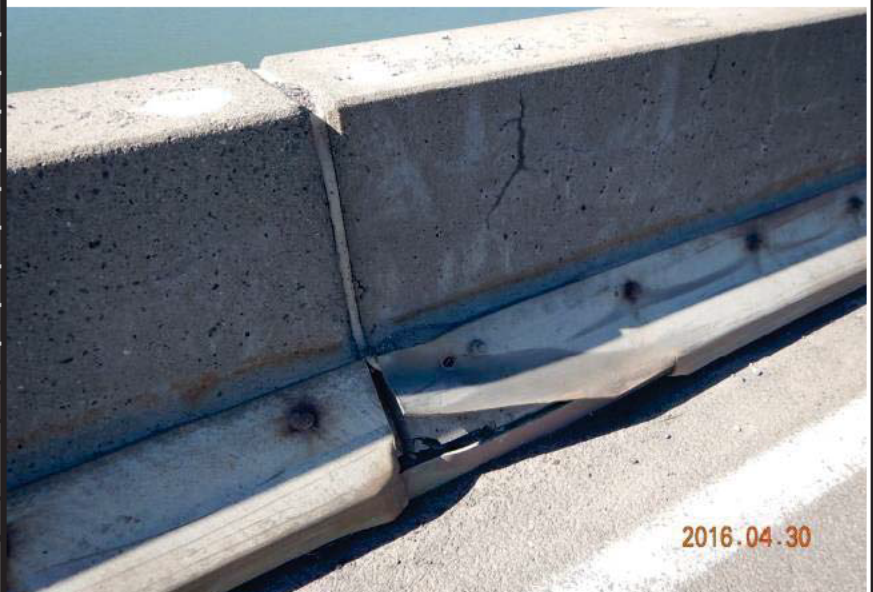
Axe : Champlain		Section : 6	Structure : Pont Champlain
<b>Identification</b>			
Section :	Axe / Travée :		
6	2E-3E		
Position :			
Amont			
Groupe d'élément :			
Dispositif de retenue			
Élément :			
Glissière latérale			
Localisation :			
-			
Cote CEC		Cote CEM	
4		A B C D % 99 0 0 1 %	
<b>Remarque / Observation</b>			
Têtes de boulon de la plaque d'acier sectionnée (30 unités sur 20m) et plaque d'acier sectionnée.			
No photo:		20160430	2334
No recommandation(s):			
<b>Identification</b>			
Section :	Axe / Travée :		
6	3E-4E		
Position :			
Amont			
Groupe d'élément :			
Dispositif de retenue			
Élément :			
Glissière latérale			
Localisation :			
-			
Cote CEC		Cote CEM	
4		A B C D % 92 5 0 3 %	
<b>Remarque / Observation</b>			
Plaque chasse-roue arrachée.			
No photo:		20160430	2321
No recommandation(s):

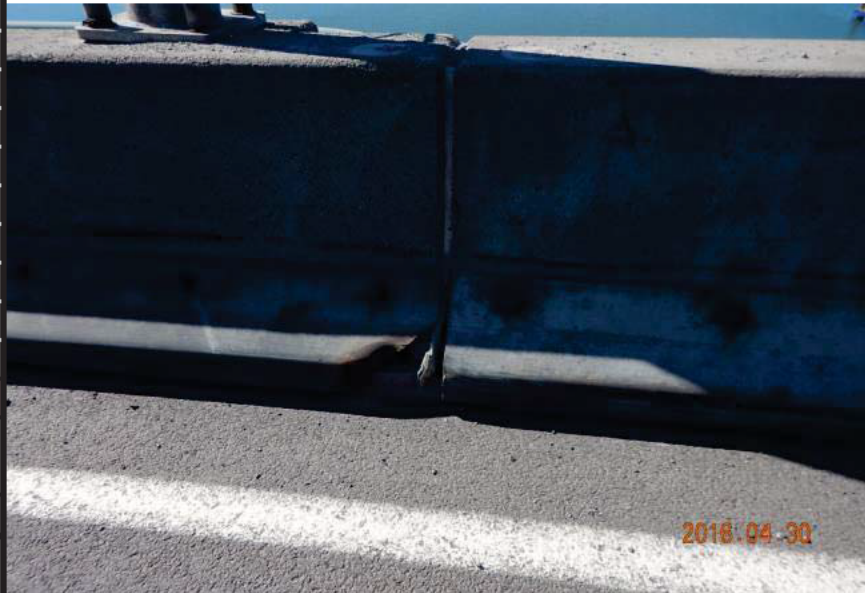
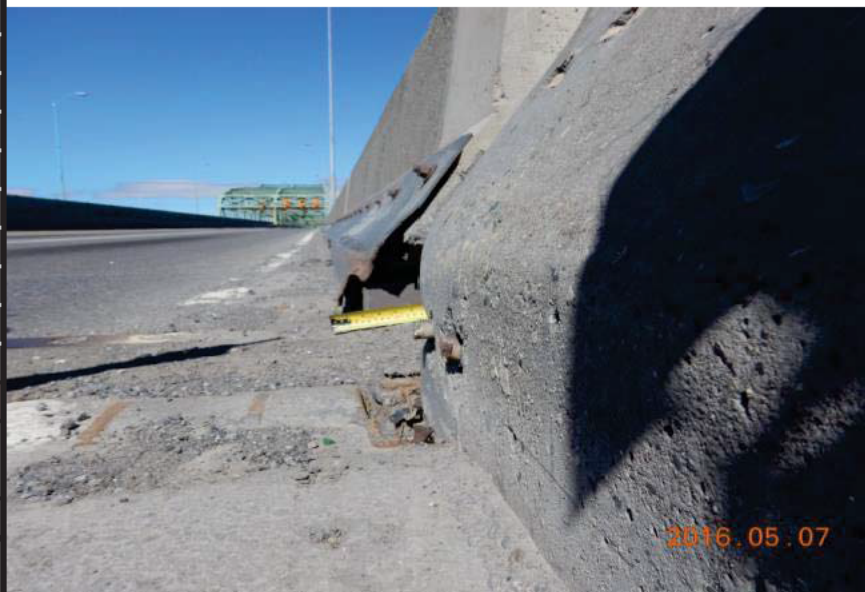
-					
Cote CEC		Cote CEM			
4		A B C D % 92 5 0 3 %			
<b>Remarque / Observation</b>					
Plaque chasse-roue arrachée.					
No photo:		20160430		2323	
No recommandation(s):					
<b>Identification</b>					
Section :	Axe / Travée :				
6	3E-4E				
Position :					
Aval					
Groupe d'élément :					
Dispositif de retenue					
Élément :					
Glissière latérale					
Localisation :

-					
Cote CEC		Cote CEM			
1		A B C D % 92 5 1 2 %			
<b>Remarque / Observation</b>					
Plaque en saillie, décalage de 80 mm affectant la sécurité de façon très importante. 5 Boulons manquants. Plaque endommagée sur 1300mm de longueur. Plaques d'acier sectionnées et déformées (150x150).					
No photo:		20160507		3764	
No recommandation(s):		10502

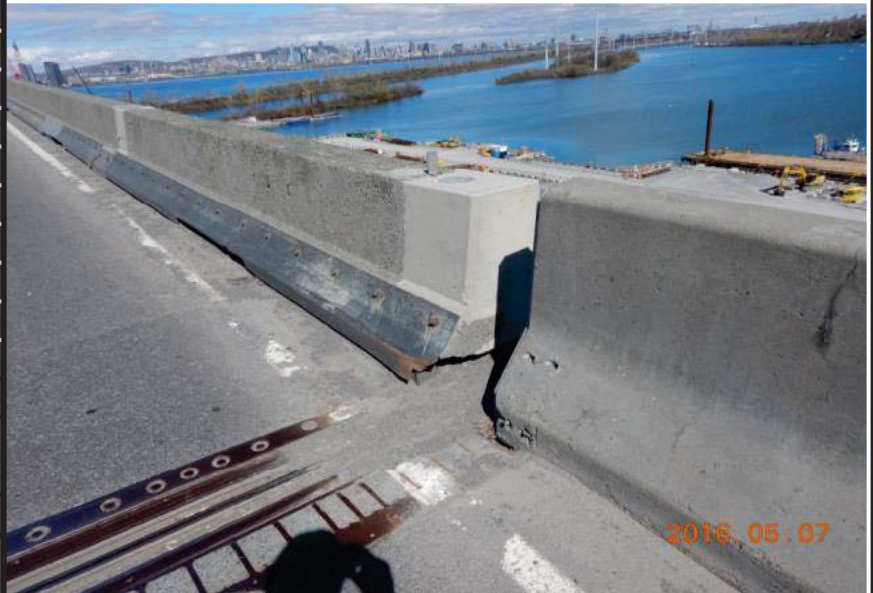
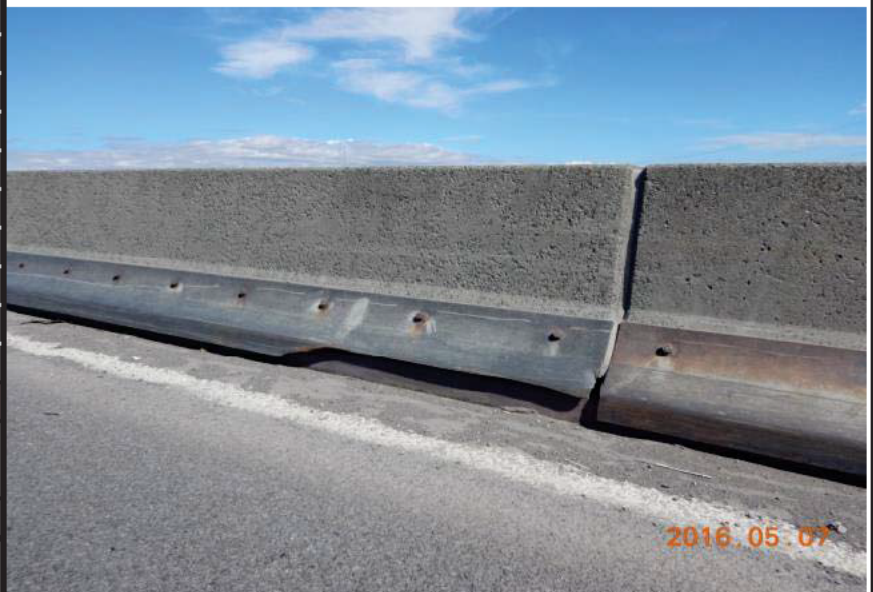
-			
Cote CEC		Cote CEM	
1		A B C D % 92 5 1 2 %	
<b>Remarque / Observation</b>			
Plaque en saillie, décalage de 80 mm affectant la sécurité de façon très importante. 5 Boulons manquants. Plaque endommagée sur 1300mm de longueur. Plaques d'acier sectionnées et déformées (150x150).			
No photo:		20160507	3763
No recommandation(s):		10502	
<b>Identification</b>			
Section :	Axe / Travée :		
6	3E-4E		
Position :			
Aval			
Groupe d'élément :			
Dispositif de retenue			
Élément :			
Glissière latérale			
Localisation :

-			
Cote CEC		Cote CEM	
1		A B C D % 92 5 1 2 %	
<b>Remarque / Observation</b>			
Plaque en saillie, décalage de 80 mm affectant la sécurité de façon très importante. 5 Boulons manquants. Plaque endommagée sur 1300mm de longueur. Plaques d'acier sectionnées et déformées (150x150).			
No photo:		20160507	3777
No recommandation(s):		10502

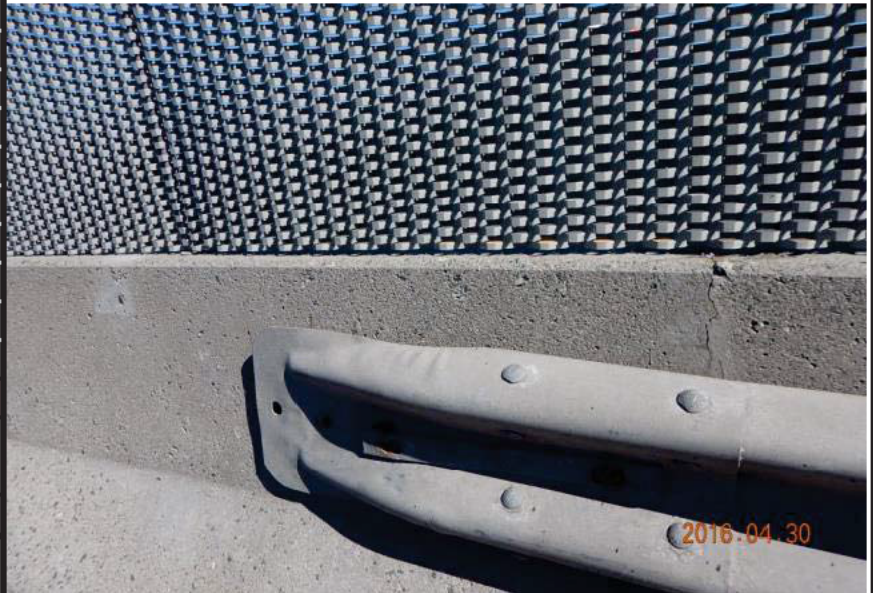
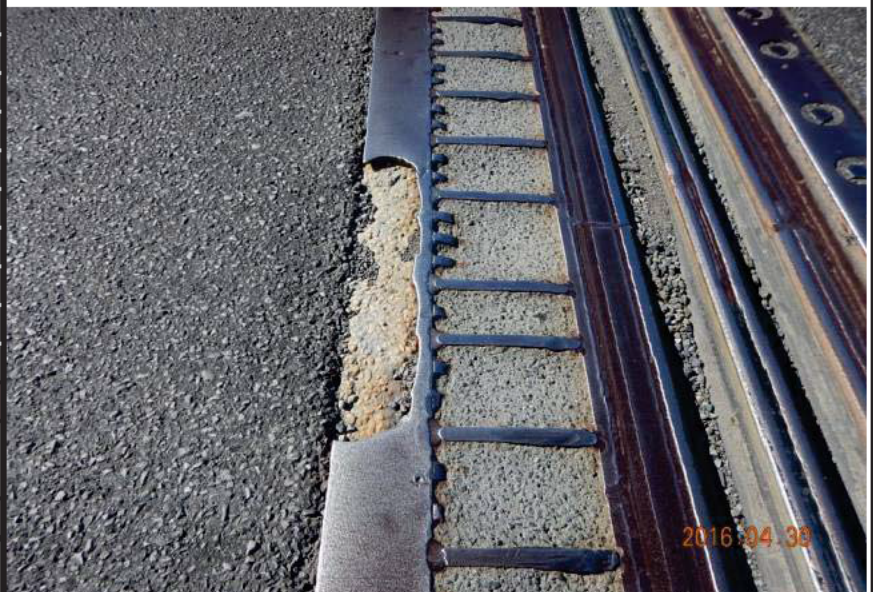
Axe : Champlain		Section : 6		Structure : Pont Champlain	
<b>Identification</b>					
Section :	Axe / Travée :				
6	3E-4E				
Position :					
--					
Groupe d'élément :					
Dispositif de retenue					
Élément :					
Glissière médiane					
Localisation :					
--					
Cote CEC		Cote CEM			
4		A B C D % 94 5 0 1 %			
<b>Remarque / Observation</b>					
1 boulon manquant au raccordement.					
No photo:		20160430		2320	
No recommandation(s):					
<b>Identification</b>					
Section :	Axe / Travée :				
6	4E				
Position :					
--					
Groupe d'élément :					
Joint de dilatation					
Élément :					
Garniture de joint					
Localisation :					
--					
Cote CEC		Cote CEM			
4		A B C D % 100 0 0 0 %			
<b>Remarque / Observation</b>					
Plaque couvre-joint absent des 2 côtés (voies 1 et 3). Accumulation de débris (typique)					
No photo:		20160430		2316	
No recommandation(s):

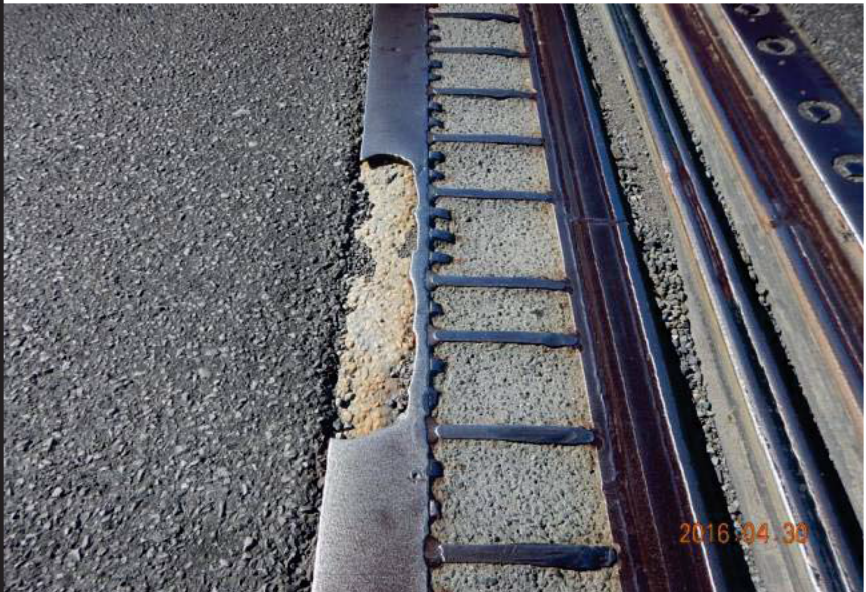
Axe : Champlain		Section : 6		Structure : Pont Champlain	
<b>Identification</b>					
Section :	Axe / Travée :				
6	4E				
Position :					
--					
Groupe d'élément :					
Joint de dilatation					
Élément :					
Profilé					
Localisation :					
--					
Cote CEC		Cote CEM			
3		A B C D % 78 20 0 2 %			
<b>Remarque / Observation</b>

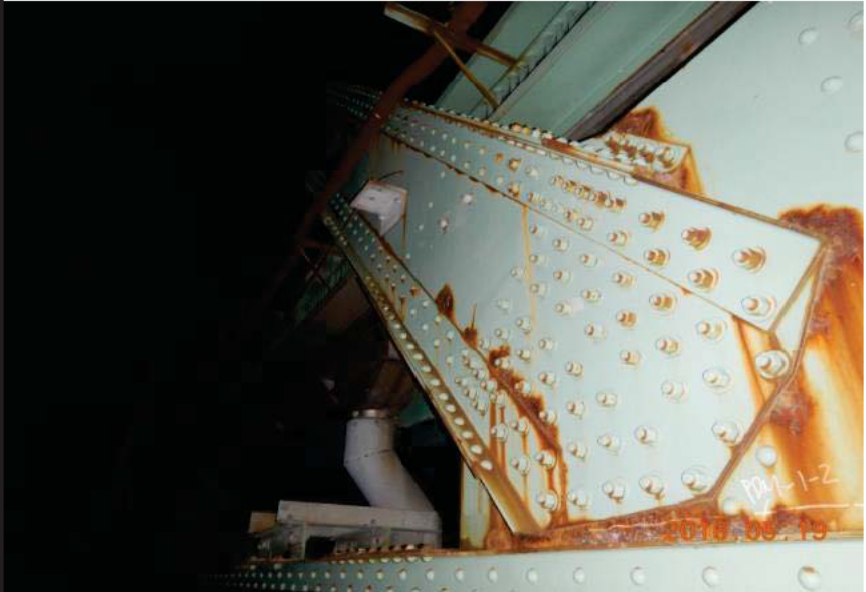
No photo:		20160430		2316	
No recommandation(s):		10258			
<b>Identification</b>					
Section :	Axe / Travée :				
6	1E-2E				
Position :					
Ferme amont					
Groupe d'élément :					
Structure d'acier					
Élément :					
Corde supérieure					
Localisation :					
L0-U1					
Cote CEC		Cote CEM			
4		A B C D % 95 4 1 0 %			
<b>Remarque / Observation</b>					
<p>Perte de section importante des plaques d'âme. Déformation sous corrosion de 1 à 2 mm. La méthode d'inspection ne permet pas de valider les cotes.</p>

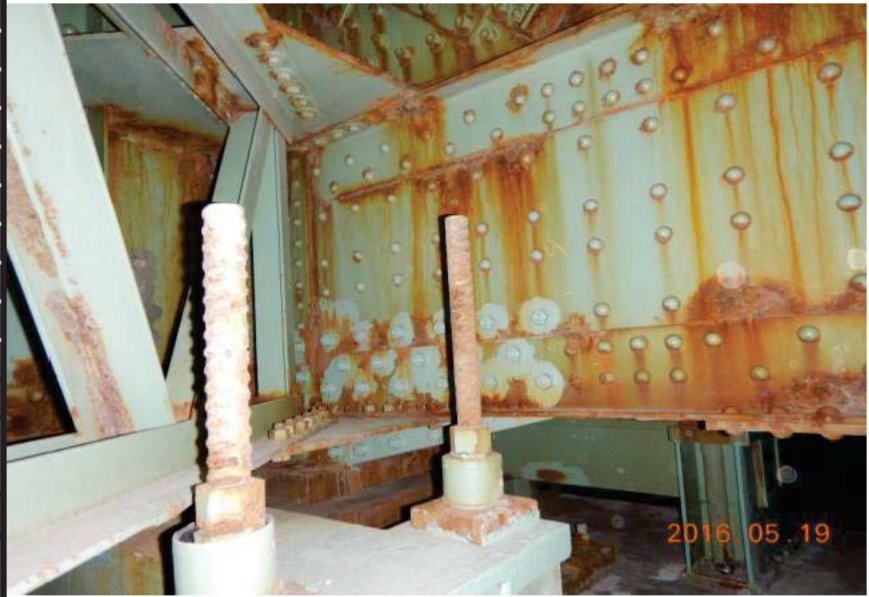
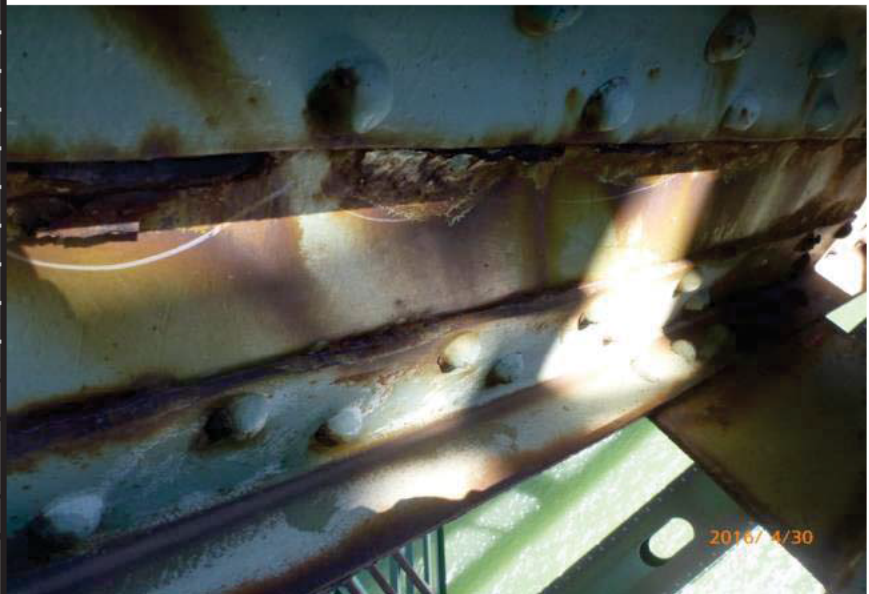
Axe : Champlain		Section : 6	Structure : Pont Champlain
<b>Identification</b>			
Section :	Axe / Travée :		
6	1E-2E		
Position :			
Ferme centrale			
Groupe d'élément :			
Structure d'acier			
Élément :			
Corde inférieure			
Localisation :			
L0-L1			
Cote CEC		Cote CEM	
4		A B C D % 89 5 5 1 %	
<b>Remarque / Observation</b>			
Déformation sous corrosion importante à très importante des deux côtés. Accumulation de débris sur la semelle inférieure.			
No photo:		20160518	4594
No recommandation(s):		Aucune Rec	
<b>Identification</b>			
Section :	Axe / Travée :		
6	1E-2E		
Position :			
Ferme centrale			
Groupe d'élément :			
Structure d'acier			
Élément :			
Diagonale			
Localisation :			
L10-M11			
Cote CEC		Cote CEM	
4		A B C D % 72 23 4 1 %	
<b>Remarque / Observation</b>			
Corrosion moyenne à importante. Déformation sous corrosion. Perte de matériaux importante à très importante des plaques d'âme. La méthode d'inspection ne permet pas de valider les cotes.

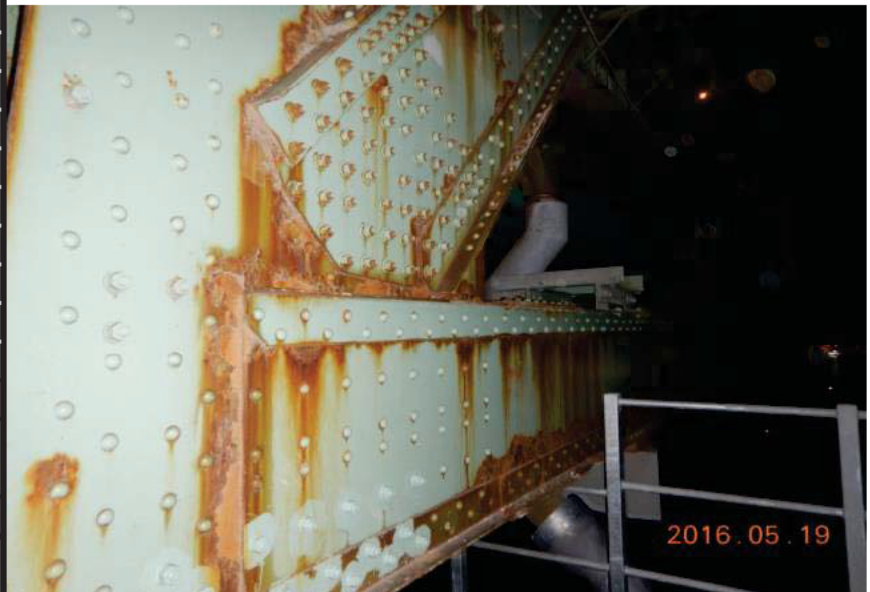
Axe : Champlain		Section : 6	Structure : Pont Champlain
<b>Identification</b>			
Section :	Axe / Travée :		
6	1E-2E		
Position :			
Ferme centrale			
Groupe d'élément :			
Structure d'acier			
Élément :			
Assemblage intermédiaire			
Localisation :			
M9			
Cote CEC		Cote CEM	
4		A B C D % 79 20 0 1 %	
<b>Remarque / Observation</b>			
Corrosion très importante (10 mm) locale de la plaque amont côté est. La méthode d'inspection ne permet pas de valider les cotes.			
No photo:		20160430	0974
No recommandation(s):		Aucune Rec	
<b>Identification</b>			
Section :	Axe / Travée :		
6	1E-2E		
Position :			
Ferme aval			
Groupe d'élément :			
Structure d'acier			
Élément :			
Corde inférieure			
Localisation :			
L0-L1			
Cote CEC		Cote CEM	
4		A B C D % 79 15 5 1 %	
<b>Remarque / Observation</b>			
Corrosion moyenne à importante avec déformation des plaques au bas des âmes. Déformation par impact très importante localisée.			
No photo:		20160518	4589

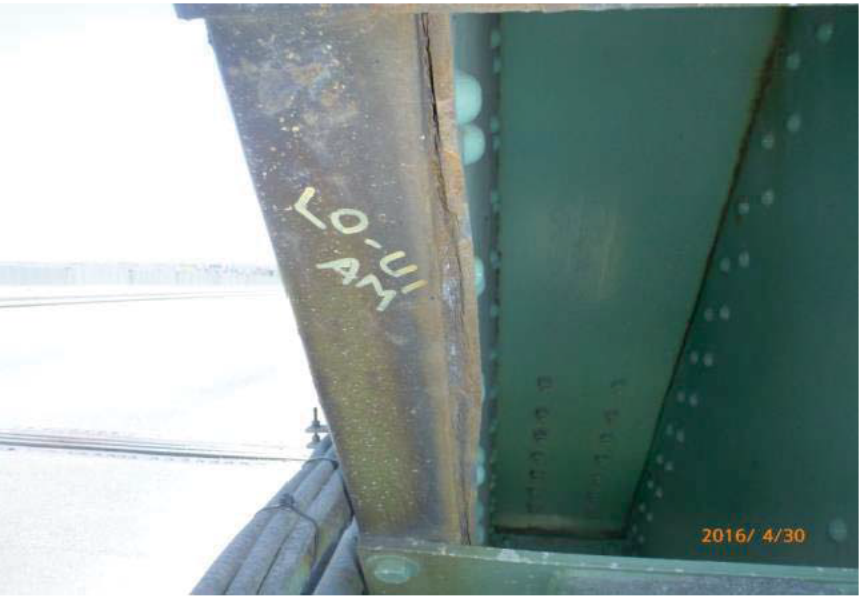
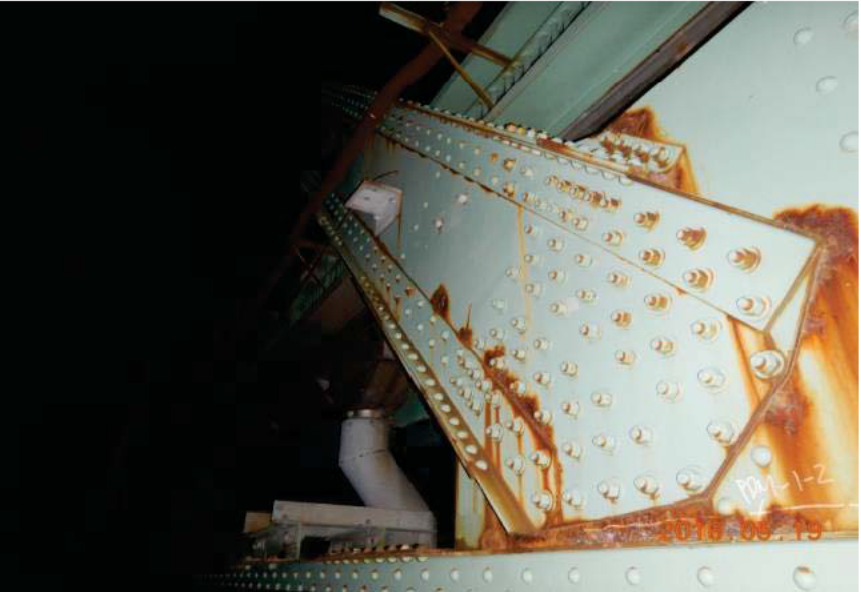
Axe : Champlain		Section : 6	Structure : Pont Champlain
<b>Identification</b>			
Section :	Axe / Travée :		
6	1E-2E		
Position :			
Ferme amont			
Groupe d'élément :			
Protection contre la corrosion			
Élément :			
Corde supérieure			
Localisation :			
L0-U1			
Cote CEC		Cote CEM	
3		A B C D % 81 4 4 11 %	
<b>Remarque / Observation</b>			
Défauts importants à très importants du revêtement de protection affectant de façon appréciable la protection. La méthode d'inspection ne permet pas de valider les cotes.			
No photo:		20160430	0930
No recommandation(s):		Aucune Rec	
<b>Identification</b>			
Section :	Axe / Travée :		
6	1E-2E		
Position :			
Ferme amont			
Groupe d'élément :			
Protection contre la corrosion			
Élément :			
Corde supérieure			
Localisation :			
L0-U1			
Cote CEC		Cote CEM	
3		A B C D % 81 4 4 11 %	
<b>Remarque / Observation</b>			
Défauts importants à très importants du revêtement de protection affectant de façon appréciable la protection. La méthode d'inspection ne permet pas de valider les cotes.

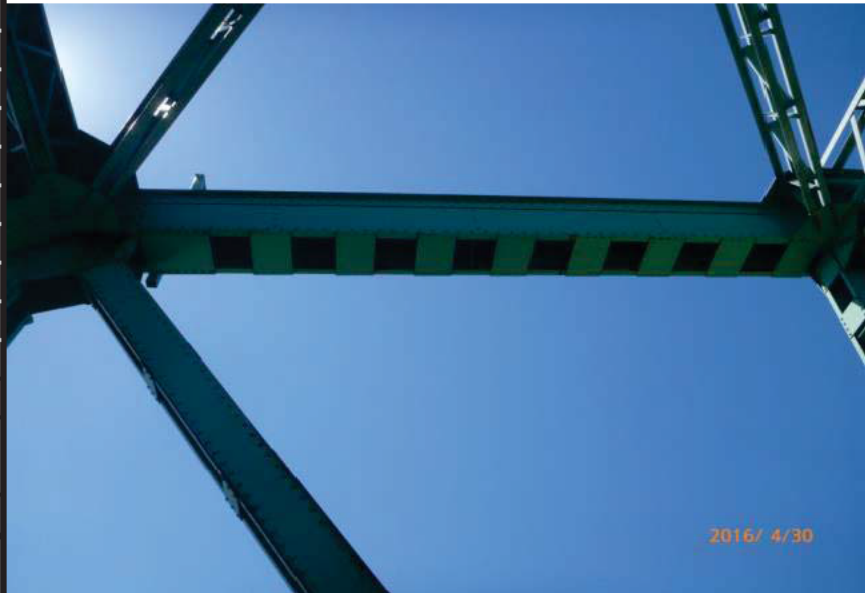
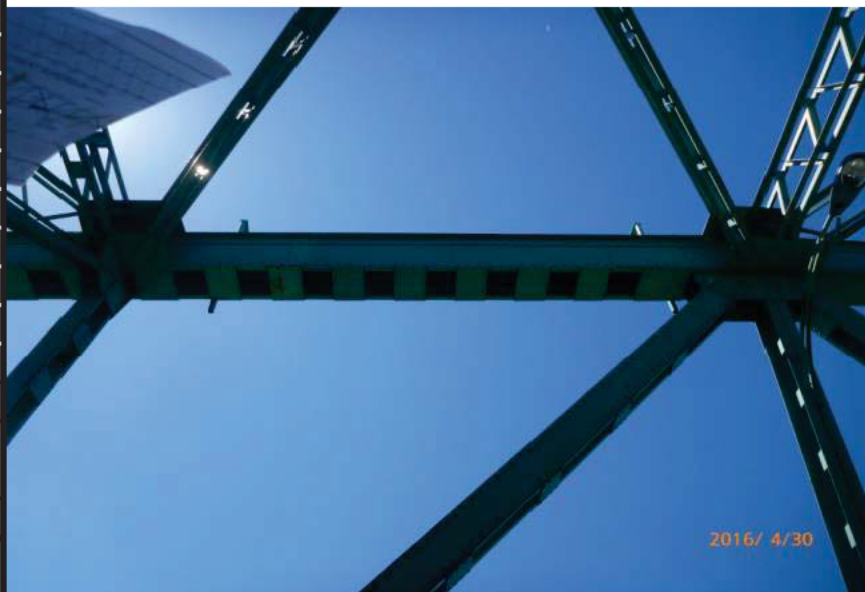
Axe : Champlain		Section : 6		Structure : Pont Champlain	
<b>Identification</b>					
Section :	Axe / Travée :				
6	1E-2E				
Position :					
Ferme amont					
Groupe d'élément :					
Protection contre la corrosion					
Élément :					
Corde supérieure					
Localisation :					
U1-U2					
Cote CEC		Cote CEM			
4		A B C D % 93 2 2 3 %			
<b>Remarque / Observation</b>					
Défauts importants à très importants du revêtement de protection. La méthode d'inspection ne permet pas de valider les cotes.					
No photo:		20160430 [REDACTED] 0923			
No recommandation(s):		Aucune Rec			
<b>Identification</b>					
Section :	Axe / Travée :				
6	1E-2E				
Position :					
Ferme amont					
Groupe d'élément :					
Protection contre la corrosion					
Élément :					
Corde supérieure					
Localisation :					
U2-U3					
Cote CEC		Cote CEM			
4		A B C D % 97 1 1 1 %			
<b>Remarque / Observation</b>					
Défauts importants à très importants du revêtement de protection. La méthode d'inspection ne permet pas de valider les cotes.
