**Pont Champlain, Services de consultant, Inspections annuelles  
des sections 5, 6 et 7 et services d'assistance  
pour inspections sur demande (2015-2018) – Contrat 62450**

**Rapport d'inspection 2016 – Volume 2 : Inspection annuelle  
de la section 6 – Version finale**

N/Réf : P-159000038 | M04024A | MTR-00229620

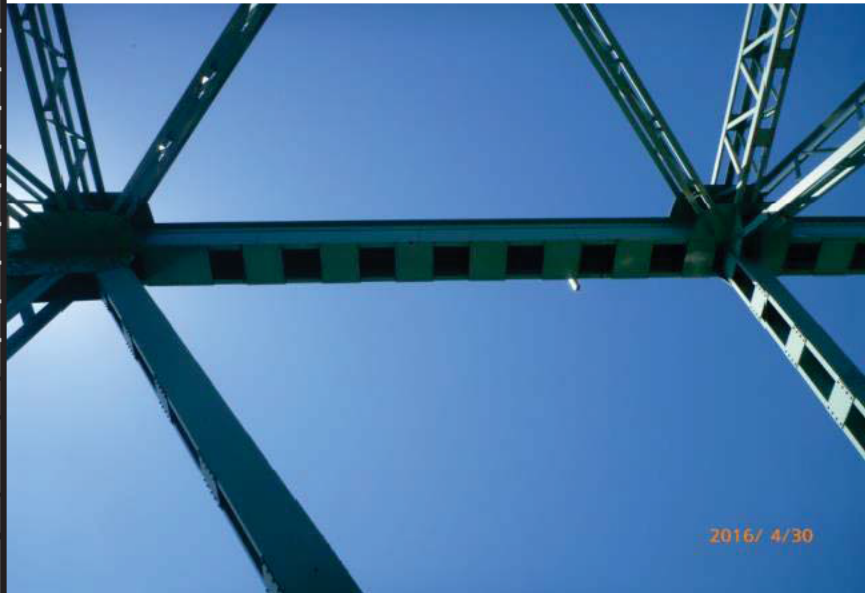
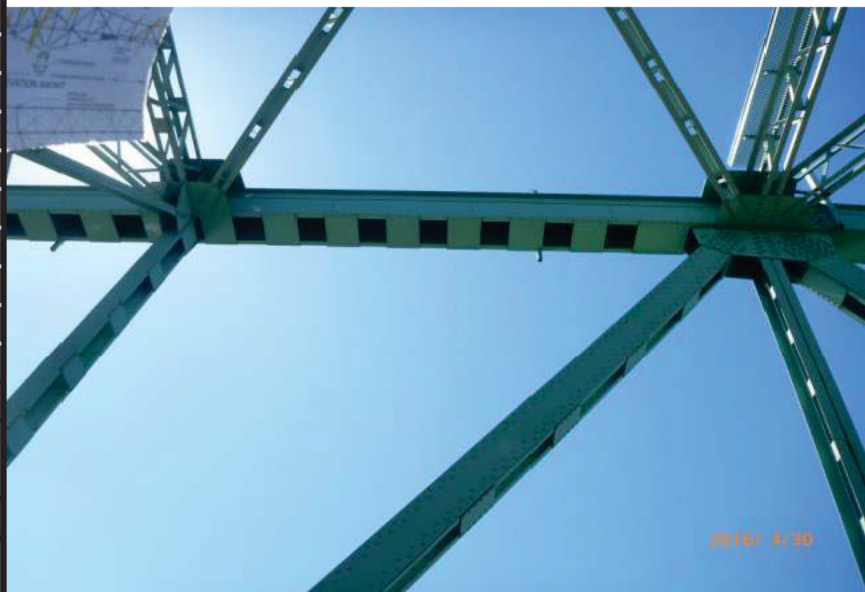
Axe : Champlain		Section : 6		Structure : Pont Champlain	
<b>Identification</b>					
Section :	Axe / Travée :				
6	1E-2E				
Position :					
Ferme amont					
Groupe d'élément :					
Protection contre la corrosion					
Élément :					
Corde supérieure					
Localisation :					
U3-U4					
Cote CEC		Cote CEM			
4		A B C D % 97 1 1 1 %			
<b>Remarque / Observation</b>					
Défauts importants à très importants du revêtement de protection. La méthode d'inspection ne permet pas de valider les cotes.					
No photo:		20160430-0910			
No recommandation(s):		Aucune Rec			
<b>Identification</b>					
Section :	Axe / Travée :				
6	1E-2E				
Position :					
Ferme amont					
Groupe d'élément :					
Protection contre la corrosion					
Élément :					
Corde supérieure					
Localisation :					
U4-U5					
Cote CEC		Cote CEM			
4		A B C D % 97 1 1 1 %			
<b>Remarque / Observation</b>					
Défauts importants à très importants du revêtement de protection. La méthode d'inspection ne permet pas de valider les cotes.

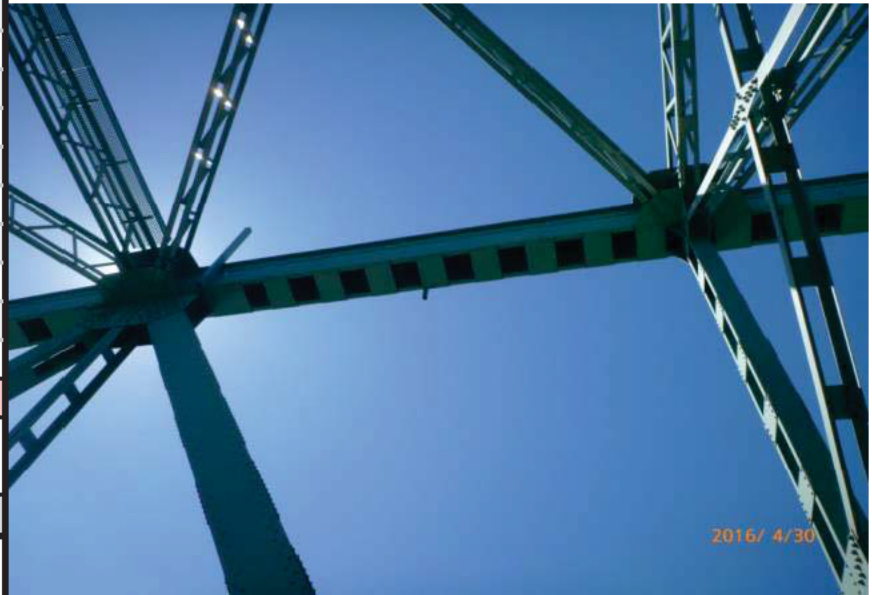
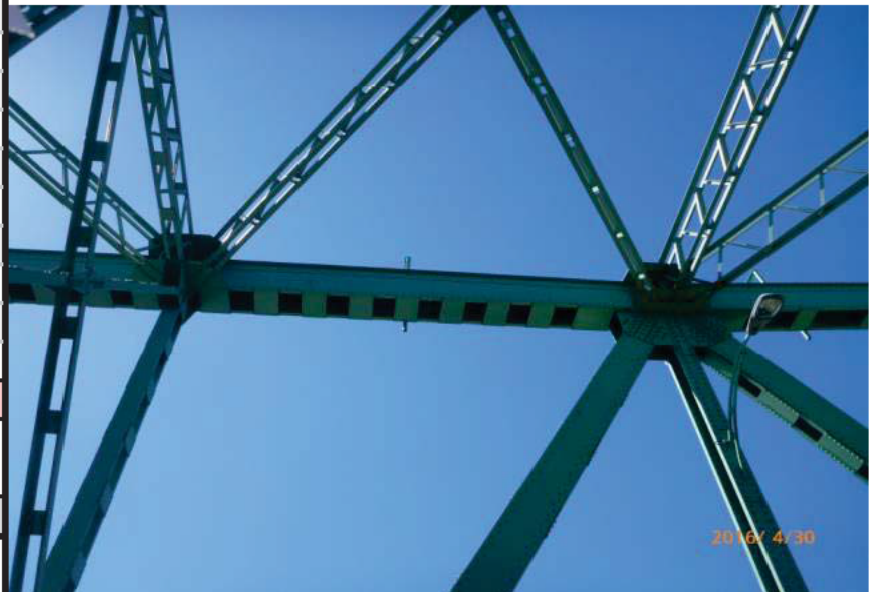
Axe : Champlain		Section : 6		Structure : Pont Champlain	
<b>Identification</b>					
Section :	Axe / Travée :				
6	1E-2E				
Position :					
Ferme amont					
Groupe d'élément :					
Protection contre la corrosion					
Élément :					
Corde supérieure					
Localisation :					
U5-U6					
Cote CEC		Cote CEM			
4		A B C D % 97 1 1 1 %			
<b>Remarque / Observation</b>					
Défauts importants à très importants du revêtement de protection. La méthode d'inspection ne permet pas de valider les cotes.					
No photo:		20160430 [REDACTED] 0901			
No recommandation(s):		Aucune Rec			
<b>Identification</b>					
Section :	Axe / Travée :				
6	1E-2E				
Position :					
Ferme amont					
Groupe d'élément :					
Protection contre la corrosion					
Élément :					
Corde supérieure					
Localisation :					
U6-U7					
Cote CEC		Cote CEM			
4		A B C D % 98 0 1 1 %			
<b>Remarque / Observation</b>					
Défauts importants à très importants du revêtement de protection. La méthode d'inspection ne permet pas de valider les cotes.

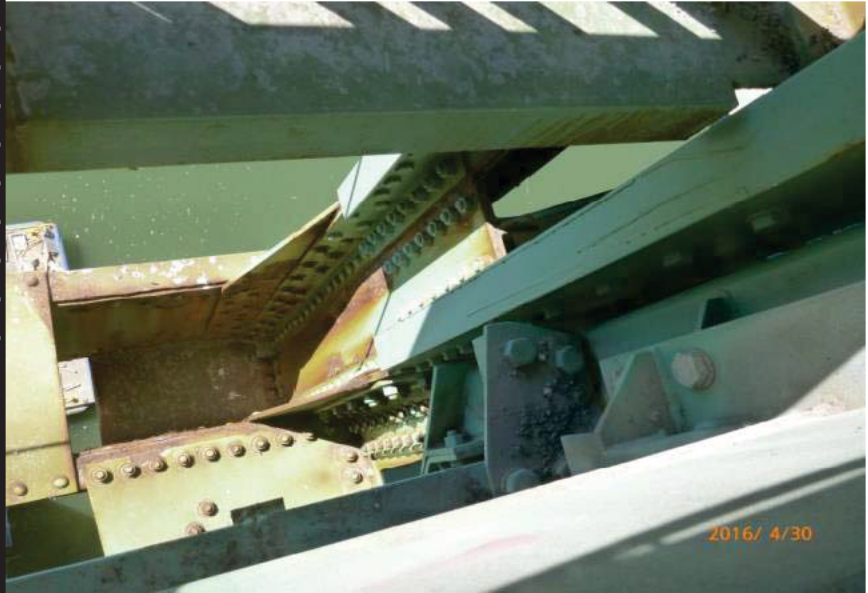
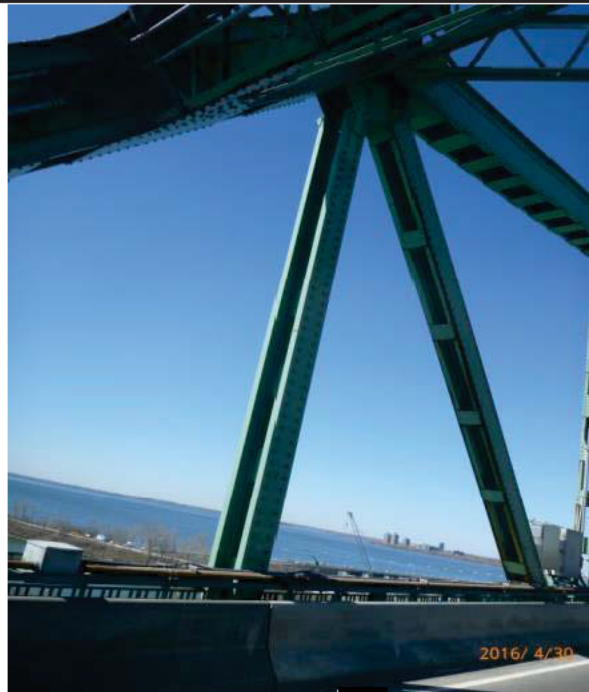
<b>Axe : Champlain</b>		<b>Section : 6</b>	<b>Structure : Pont Champlain</b>
<b>Identification</b>			
<b>Section :</b>	<b>Axe / Travée :</b>		
6	1E-2E		
<b>Position :</b>			
Ferme amont			
<b>Groupe d'élément :</b>			
Protection contre la corrosion			
<b>Élément :</b>			
Montant			
<b>Localisation :</b>			
L1-U1			
<b>Cote CEC</b>		<b>Cote CEM</b>	
4		A B C D % 97 1 1 1 %	
<b>Remarque / Observation</b>			
Défauts importants à très importants du revêtement de protection. La méthode d'inspection ne permet pas de valider les cotes.			
<b>No photo:</b>		20160430	0928
<b>No recommandation(s):</b>		Aucune Rec	
<b>Identification</b>			
<b>Section :</b>	<b>Axe / Travée :</b>		
6	1E-2E		
<b>Position :</b>			
Ferme amont			
<b>Groupe d'élément :</b>			
Protection contre la corrosion			
<b>Élément :</b>			
Montant			
<b>Localisation :</b>			
L1-U1			
<b>Cote CEC</b>		<b>Cote CEM</b>	
4		A B C D % 97 1 1 1 %	
<b>Remarque / Observation</b>

Défauts importants à très importants du revêtement de protection. La méthode d'inspection ne permet pas de valider les cotes.			
<b>No photo:</b>		20160430	0927
<b>No recommandation(s):</b>		Aucune Rec

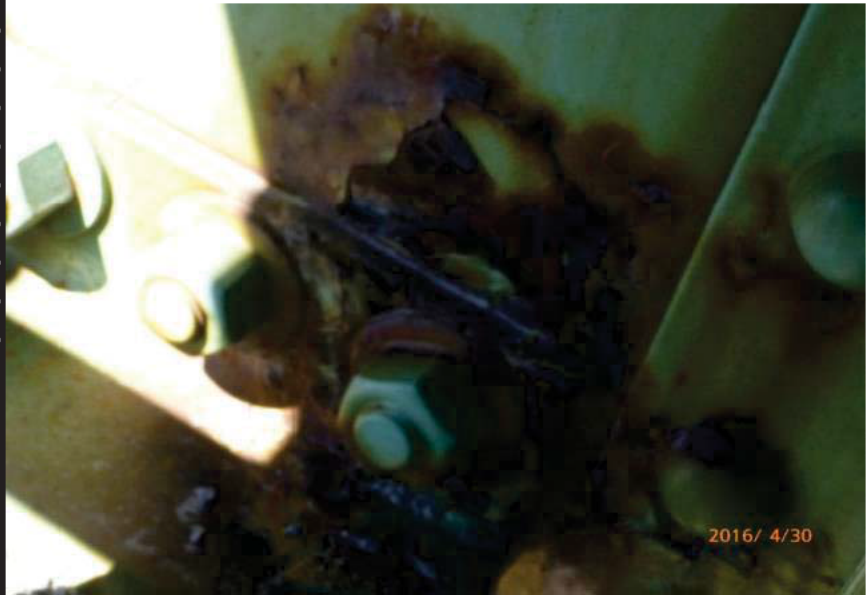
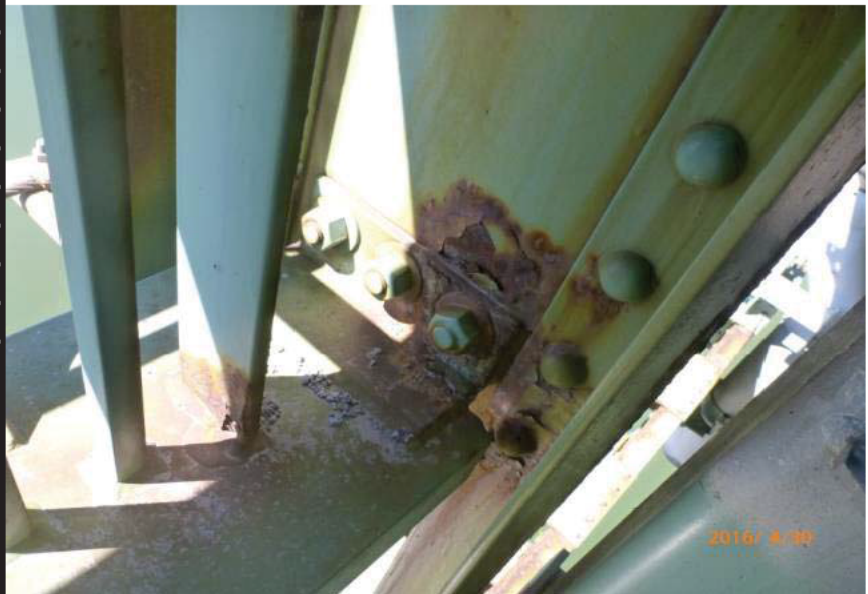
Axe : Champlain		Section : 6		Structure : Pont Champlain	
<b>Identification</b>					
Section :	Axe / Travée :				
6	1E-2E				
Position :					
Ferme amont					
Groupe d'élément :					
Protection contre la corrosion					
Élément :					
Montant					
Localisation :					
L2-U2					
Cote CEC		Cote CEM			
3		A B C D % 90 4 3 3 %			
<b>Remarque / Observation</b>					
Défauts importants à très importants du revêtement de protection affectant de façon appréciable la protection. La méthode d'inspection ne permet pas de valider les cotes.					
No photo:		20160430 [REDACTED] 0916			
No recommandation(s):		Aucune Rec			
<b>Identification</b>					
Section :	Axe / Travée :				
6	1E-2E				
Position :					
Ferme amont					
Groupe d'élément :					
Protection contre la corrosion					
Élément :					
Montant					
Localisation :					
L2-U2					
Cote CEC		Cote CEM			
3		A B C D % 90 4 3 3 %			
<b>Remarque / Observation</b>					
Défauts importants à très importants du revêtement de protection affectant de façon appréciable la protection. La méthode d'inspection ne permet pas de valider les cotes.

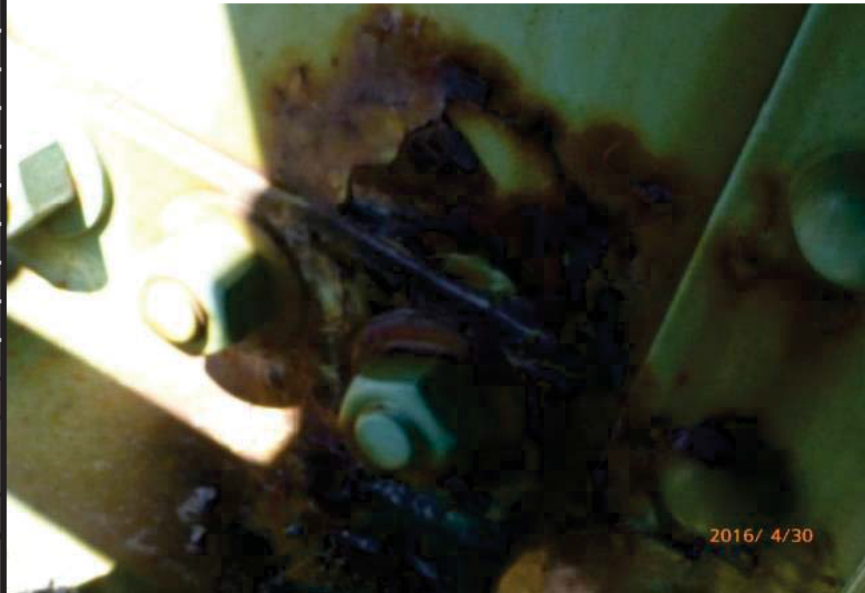
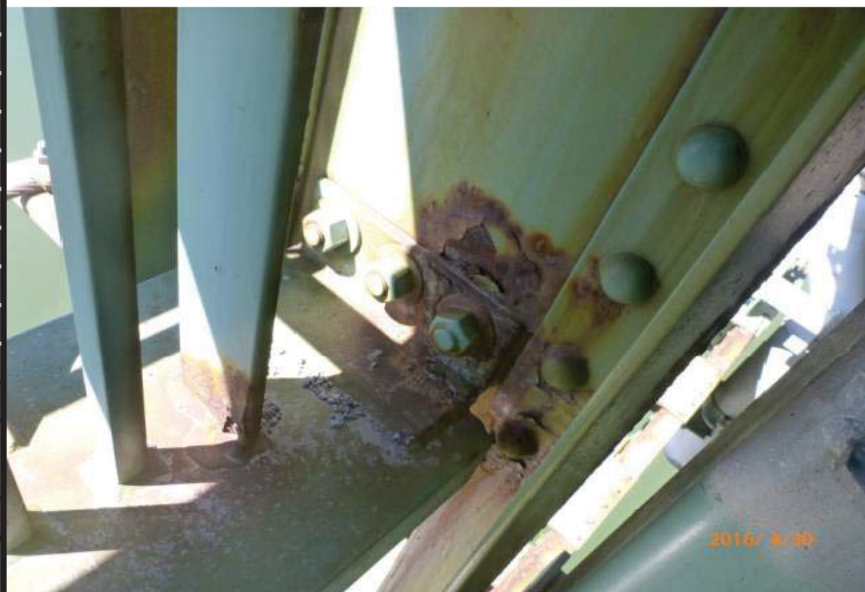
Axe : Champlain		Section : 6		Structure : Pont Champlain	
<b>Identification</b>					
Section :	Axe / Travée :				
6	1E-2E				
Position :					
Ferme amont					
Groupe d'élément :					
Protection contre la corrosion					
Élément :					
Montant					
Localisation :					
L3-U3					
Cote CEC		Cote CEM			
4		A B C D % 92 2 2 4 %			
<b>Remarque / Observation</b>					
Défauts importants à très importants du revêtement de protection. La méthode d'inspection ne permet pas de valider les cotes.					
No photo:		20160430 [REDACTED] 0916			
No recommandation(s):		Aucune Rec			
<b>Identification</b>					
Section :	Axe / Travée :				
6	1E-2E				
Position :					
Ferme amont					
Groupe d'élément :					
Protection contre la corrosion					
Élément :					
Montant					
Localisation :					
L3-U3					
Cote CEC		Cote CEM			
4		A B C D % 92 2 2 4 %			
<b>Remarque / Observation</b>					
Défauts importants à très importants du revêtement de protection. La méthode d'inspection ne permet pas de valider les cotes.

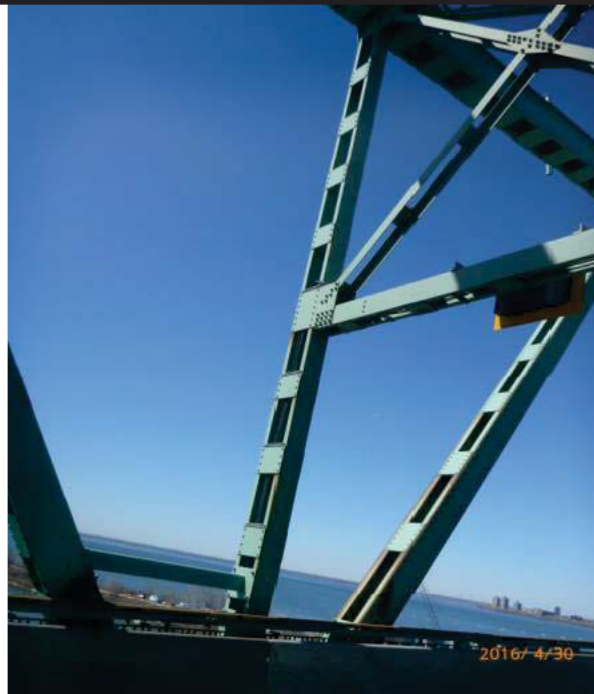
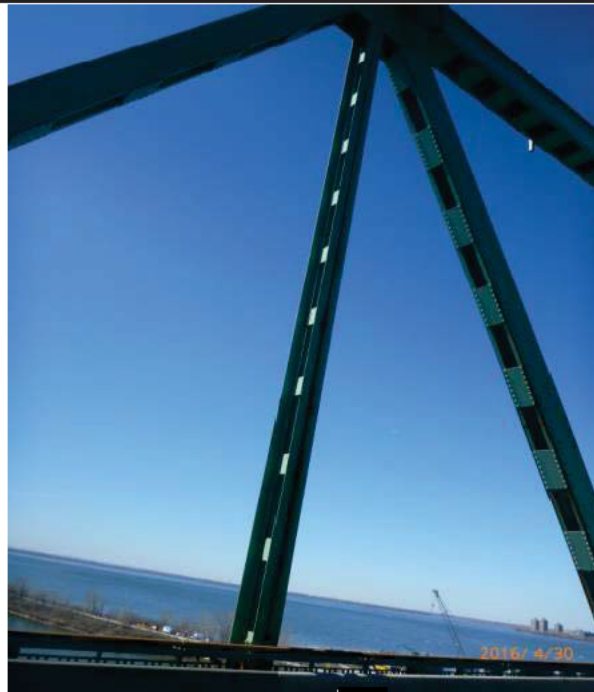
Axe : Champlain		Section : 6		Structure : Pont Champlain	
<b>Identification</b>					
Section :	Axe / Travée :				
6	1E-2E				
Position :					
Ferme amont					
Groupe d'élément :					
Protection contre la corrosion					
Élément :					
Montant					
Localisation :					
L4-U4					
Cote CEC		Cote CEM			
4		A B C D % 94 2 2 2 %			
<b>Remarque / Observation</b>					
Défauts importants à très importants du revêtement de protection. La méthode d'inspection ne permet pas de valider les cotes.					
No photo:		20160430		0909	
No recommandation(s):		Aucune Rec			
<b>Identification</b>					
Section :	Axe / Travée :				
6	1E-2E				
Position :					
Ferme amont					
Groupe d'élément :					
Protection contre la corrosion					
Élément :					
Montant					
Localisation :					
L5-U5					
Cote CEC		Cote CEM			
4		A B C D % 91 2 2 5 %			
<b>Remarque / Observation</b>					
Défauts importants à très importants du revêtement de protection. La méthode d'inspection ne permet pas de valider les cotes.

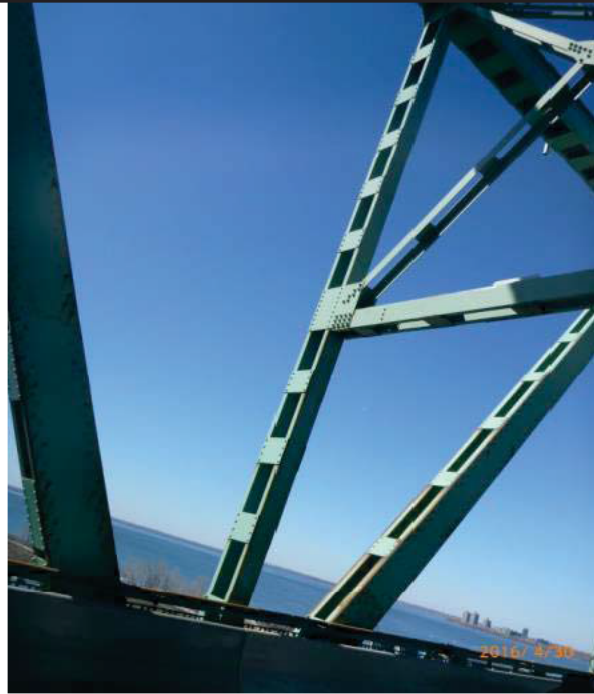
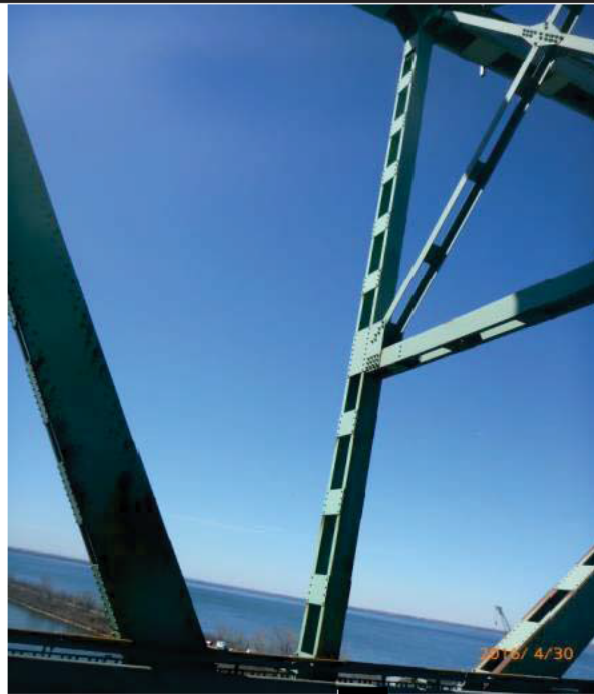
Axe : Champlain		Section : 6		Structure : Pont Champlain	
<b>Identification</b>					
Section :	Axe / Travée :				
6	1E-2E				
Position :					
Ferme amont					
Groupe d'élément :					
Protection contre la corrosion					
Élément :					
Montant					
Localisation :					
L6-U6					
Cote CEC		Cote CEM			
4		A B C D % 94 2 2 2 %			
<b>Remarque / Observation</b>					
Défauts importants à très importants du revêtement de protection. La méthode d'inspection ne permet pas de valider les cotes.					
No photo:		20160430		0900	
No recommandation(s):		Aucune Rec			
<b>Identification</b>					
Section :	Axe / Travée :				
6	1E-2E				
Position :					
Ferme amont					
Groupe d'élément :					
Protection contre la corrosion					
Élément :					
Montant					
Localisation :					
L8-U8					
Cote CEC		Cote CEM			
4		A B C D % 94 2 2 2 %			
<b>Remarque / Observation</b>					
Défauts importants à très importants du revêtement de protection. La méthode d'inspection ne permet pas de valider les cotes.

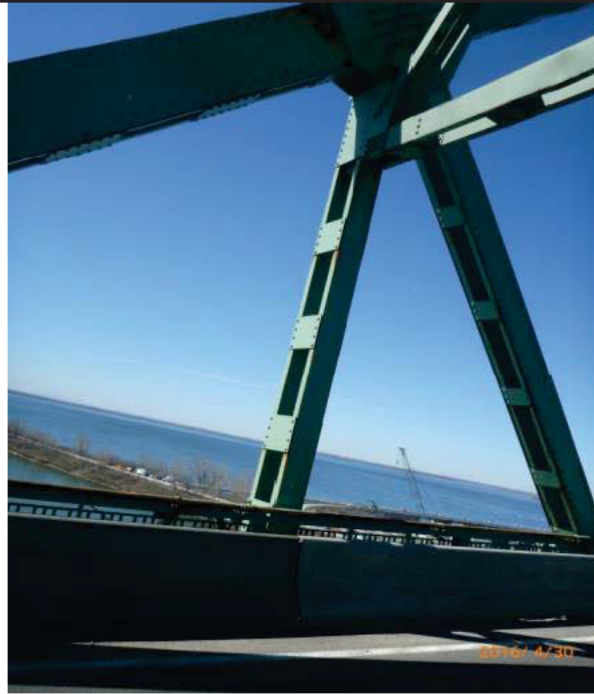
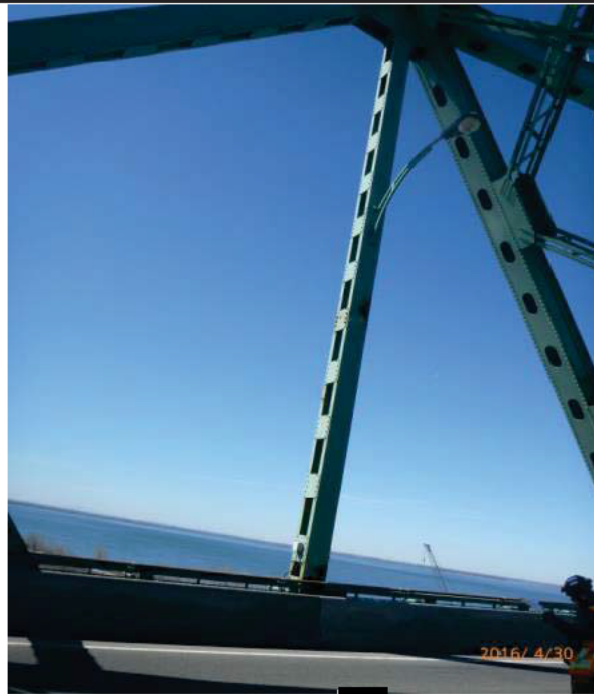
Axe : Champlain		Section : 6	Structure : Pont Champlain
<b>Identification</b>			
<b>Section :</b>	<b>Axe / Travée :</b>		
6	1E-2E		
<b>Position :</b>			
Ferme amont			
<b>Groupe d'élément :</b>			
Protection contre la corrosion			
<b>Élément :</b>			
Montant			
<b>Localisation :</b>			
L9-M9			
<b>Cote CEC</b>		<b>Cote CEM</b>	
4		A B C D % 95 2 2 1 %	
<b>Remarque / Observation</b>			
Défauts importants à très importants du revêtement de protection. La méthode d'inspection ne permet pas de valider les cotes.			
No photo:		20160430	0886
No recommandation(s):		Aucune Rec	
<b>Identification</b>			
<b>Section :</b>	<b>Axe / Travée :</b>		
6	1E-2E		
<b>Position :</b>			
Ferme amont			
<b>Groupe d'élément :</b>			
Protection contre la corrosion			
<b>Élément :</b>			
Montant			
<b>Localisation :</b>			
L10-U10			
<b>Cote CEC</b>		<b>Cote CEM</b>	
4		A B C D % 92 2 2 4 %	
<b>Remarque / Observation</b>			
Défauts importants à très importants du revêtement de protection. La méthode d'inspection ne permet pas de valider les cotes.

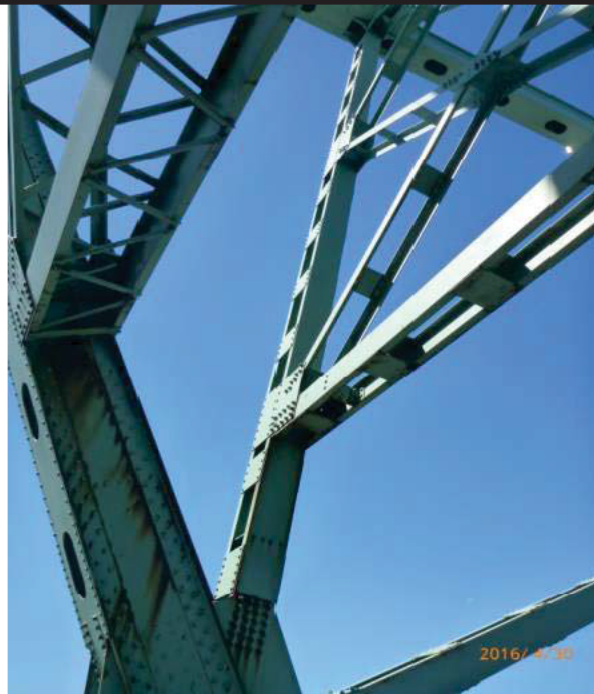
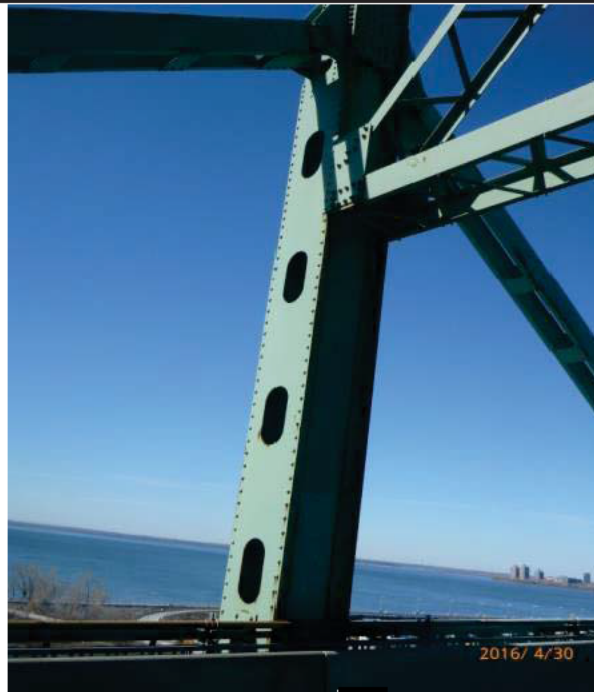
Axe : Champlain		Section : 6		Structure : Pont Champlain	
<b>Identification</b>					
Section :	Axe / Travée :				
6	1E-2E				
Position :					
Ferme amont					
Groupe d'élément :					
Protection contre la corrosion					
Élément :					
Montant					
Localisation :					
M11-U11					
Cote CEC		Cote CEM			
4		A B C D % 96 2 1 1 %			
<b>Remarque / Observation</b>					
Défauts importants à très importants du revêtement de protection. La méthode d'inspection ne permet pas de valider les cotes.					
No photo:		20160430		0874	
No recommandation(s):		Aucune Rec			
<b>Identification</b>					
Section :	Axe / Travée :				
6	1E-2E				
Position :					
Ferme amont					
Groupe d'élément :					
Protection contre la corrosion					
Élément :					
Montant					
Localisation :					
L12-M12					
Cote CEC		Cote CEM			
4		A B C D % 93 2 2 3 %			
<b>Remarque / Observation</b>					
Défauts importants à très importants du revêtement de protection. La méthode d'inspection ne permet pas de valider les cotes.

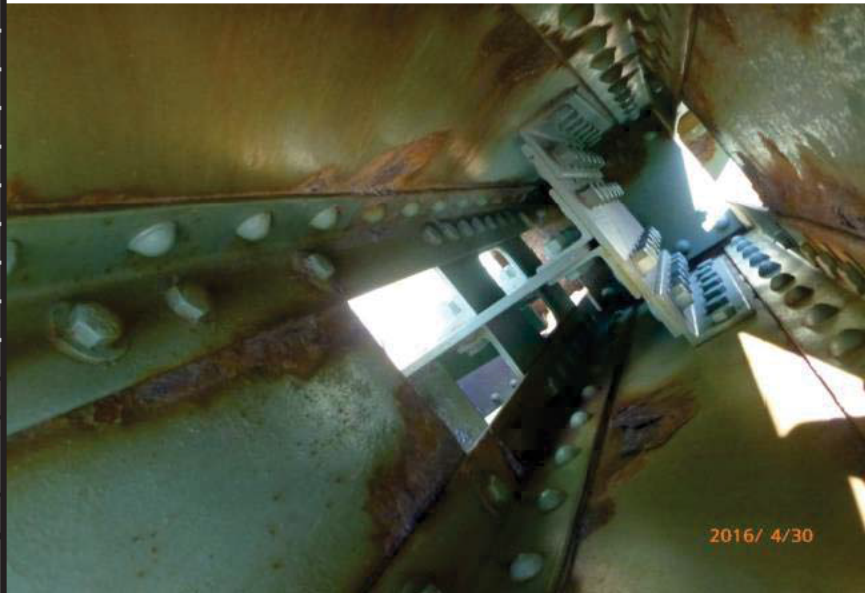
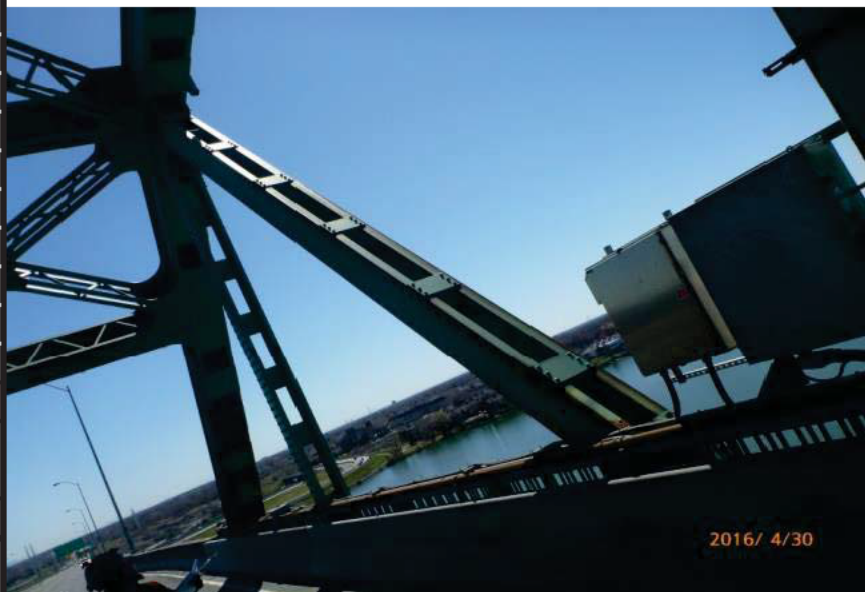
Axe : Champlain		Section : 6		Structure : Pont Champlain	
<b>Identification</b>					
Section :	Axe / Travée :				
6	1E-2E				
Position :					
Ferme amont					
Groupe d'élément :					
Protection contre la corrosion					
Élément :					
Diagonale					
Localisation :					
U1-L2					
Cote CEC		Cote CEM			
3		A B C D % 85 4 4 7 %			
<b>Remarque / Observation</b>					
Défauts importants à très importants du revêtement de protection affectant de façon appréciable la protection. La méthode d'inspection ne permet pas de valider les cotes.					
No photo:		20160430 [REDACTED] 0926			
No recommandation(s):		Aucune Rec			
<b>Identification</b>					
Section :	Axe / Travée :				
6	1E-2E				
Position :					
Ferme amont					
Groupe d'élément :					
Protection contre la corrosion					
Élément :					
Diagonale					
Localisation :					
U1-L2					
Cote CEC		Cote CEM			
3		A B C D % 85 4 4 7 %			
<b>Remarque / Observation</b>					
Défauts importants à très importants du revêtement de protection affectant de façon appréciable la protection. La méthode d'inspection ne permet pas de valider les cotes.

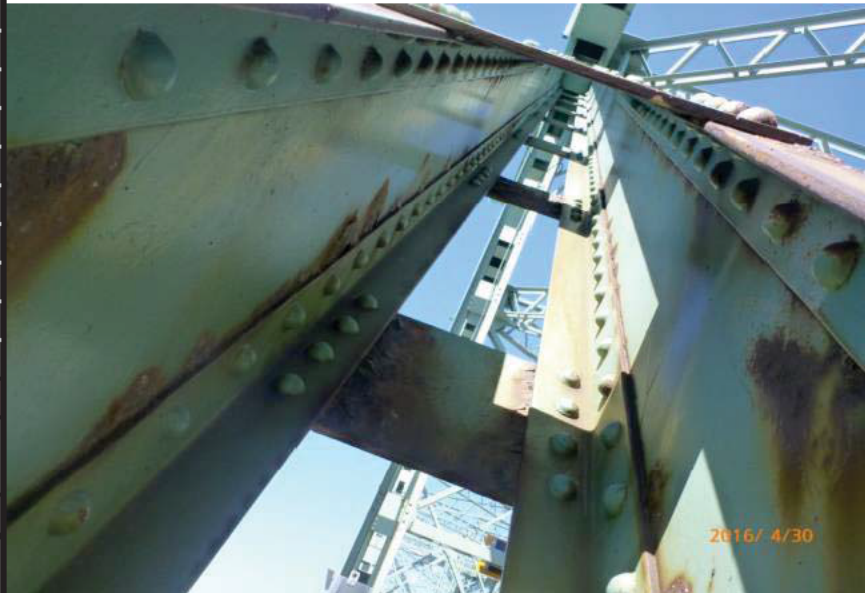
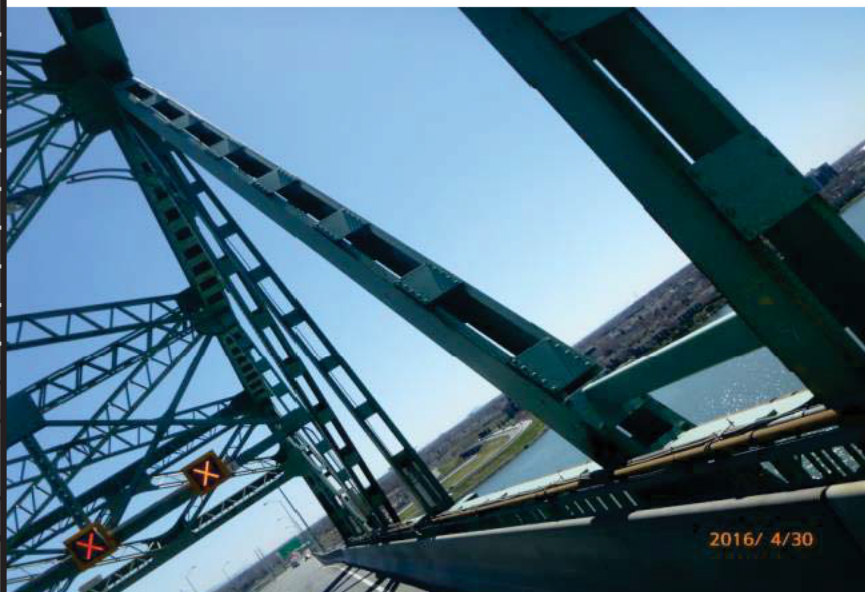
No photo:		20160430		0912	
No recommandation(s):		Aucune Rec

Axe : Champlain		Section : 6		Structure : Pont Champlain	
<b>Identification</b>					
Section :	Axe / Travée :				
6	1E-2E				
Position :					
Ferme amont					
Groupe d'élément :					
Protection contre la corrosion					
Élément :					
Diagonale					
Localisation :					
L2-U3					
Cote CEC		Cote CEM			
3		A B C D % 91 2 3 4 %			
<b>Remarque / Observation</b>					
Défauts importants à très importants du revêtement de protection affectant de façon appréciable la protection. La méthode d'inspection ne permet pas de valider les cotes.					
No photo:		20160430		0919	
No recommandation(s):		Aucune Rec			
<b>Identification</b>					
Section :	Axe / Travée :				
6	1E-2E				
Position :					
Ferme amont					
Groupe d'élément :					
Protection contre la corrosion					
Élément :					
Diagonale					
Localisation :					
U3-L4					
Cote CEC		Cote CEM			
4		A B C D % 94 1 2 3 %			
<b>Remarque / Observation</b>					
Défauts importants à très importants du revêtement de protection. La méthode d'inspection ne permet pas de valider les cotes.

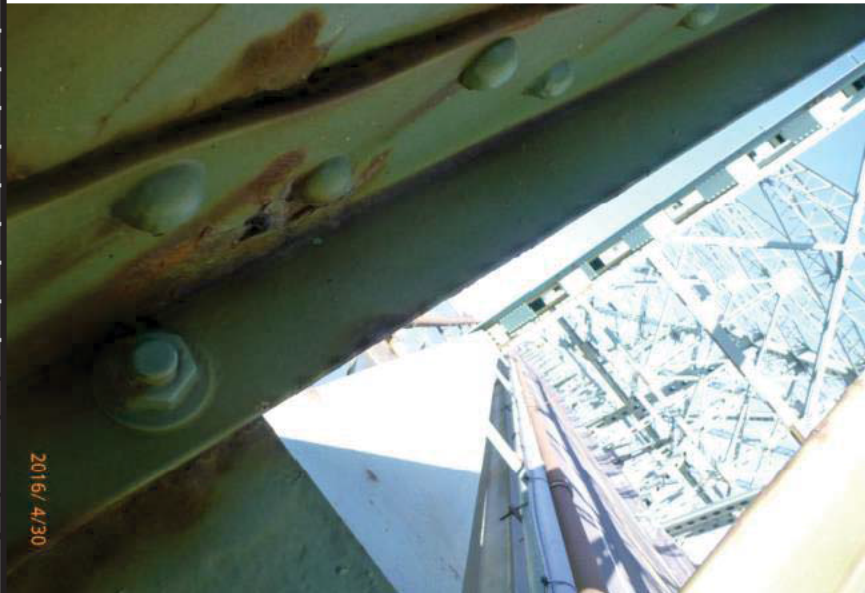
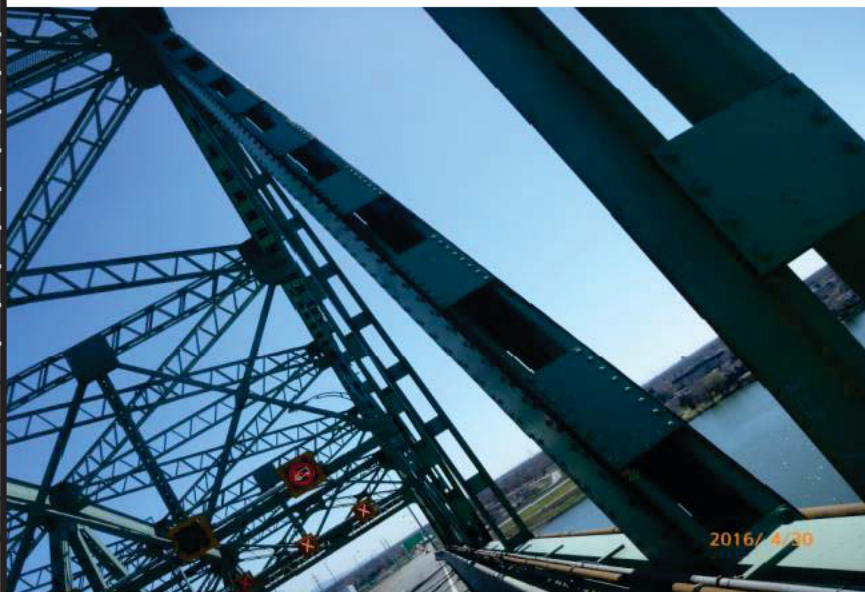
Axe : Champlain		Section : 6	Structure : Pont Champlain
<b>Identification</b>			
Section :	Axe / Travée :		
6	1E-2E		
Position :			
Ferme amont			
Groupe d'élément :			
Protection contre la corrosion			
Élément :			
Diagonale			
Localisation :			
L4-U5			
Cote CEC		Cote CEM	
4		A B C D % 87 3 4 6 %	
<b>Remarque / Observation</b>			
Défauts importants à très importants du revêtement de protection. La méthode d'inspection ne permet pas de valider les cotes.			
No photo:		20160430	0908
No recommandation(s):		Aucune Rec	
<b>Identification</b>			
Section :	Axe / Travée :		
6	1E-2E		
Position :			
Ferme amont			
Groupe d'élément :			
Protection contre la corrosion			
Élément :			
Diagonale			
Localisation :			
U5-L6			
Cote CEC		Cote CEM	
4		A B C D % 92 2 2 4 %	
<b>Remarque / Observation</b>			
Défauts importants à très importants du revêtement de protection. La méthode d'inspection ne permet pas de valider les cotes.			
No photo:		20160430	0903

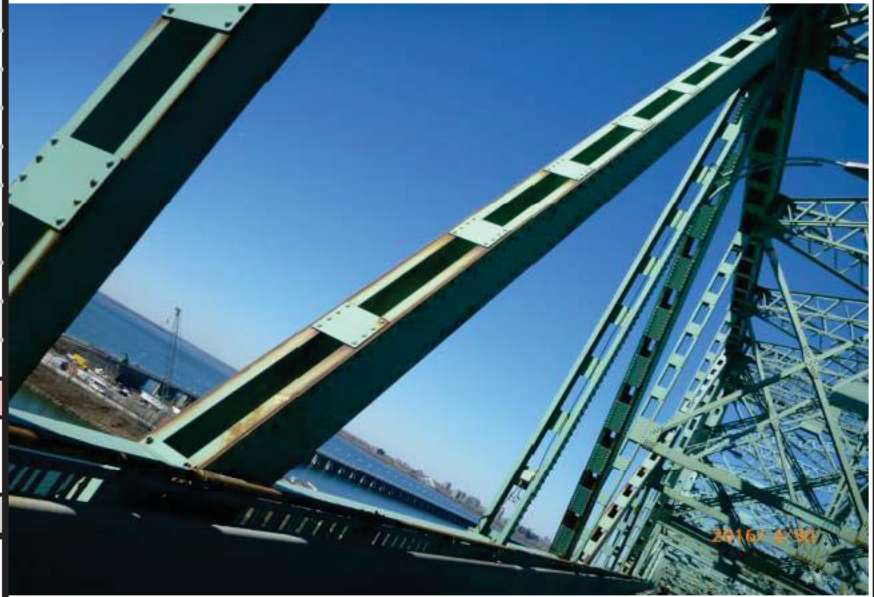
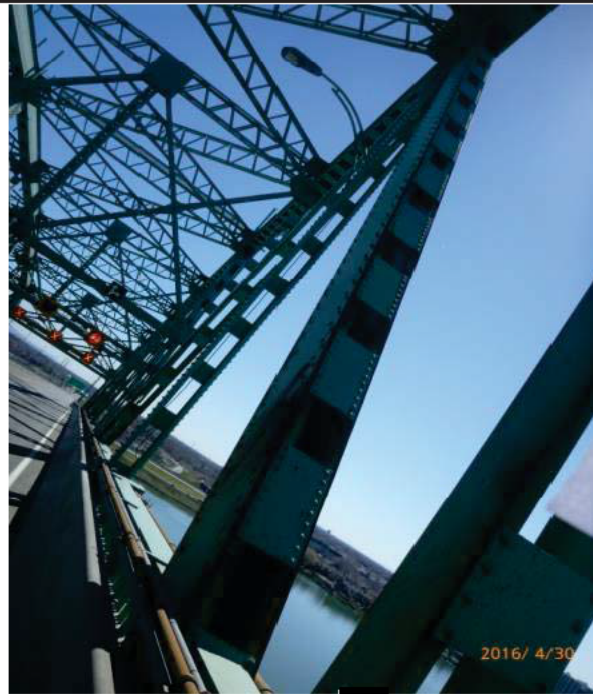
Axe : Champlain		Section : 6	Structure : Pont Champlain
<b>Identification</b>			
Section :	Axe / Travée :		
6	1E-2E		
Position :			
Ferme amont			
Groupe d'élément :			
Protection contre la corrosion			
Élément :			
Diagonale			
Localisation :			
L6-U7			
Cote CEC		Cote CEM	
4		A B C D % 92 2 2 4 %	
<b>Remarque / Observation</b>			
Défauts importants à très importants du revêtement de protection. La méthode d'inspection ne permet pas de valider les cotes.			
No photo:		20160430	0899
No recommandation(s):		Aucune Rec	
<b>Identification</b>			
Section :	Axe / Travée :		
6	1E-2E		
Position :			
Ferme amont			
Groupe d'élément :			
Protection contre la corrosion			
Élément :			
Diagonale			
Localisation :			
U7-L8			
Cote CEC		Cote CEM	
4		A B C D % 90 2 3 5 %	
<b>Remarque / Observation</b>			
Défauts importants à très importants du revêtement de protection. La méthode d'inspection ne permet pas de valider les cotes.			
No photo:		20160430	0893

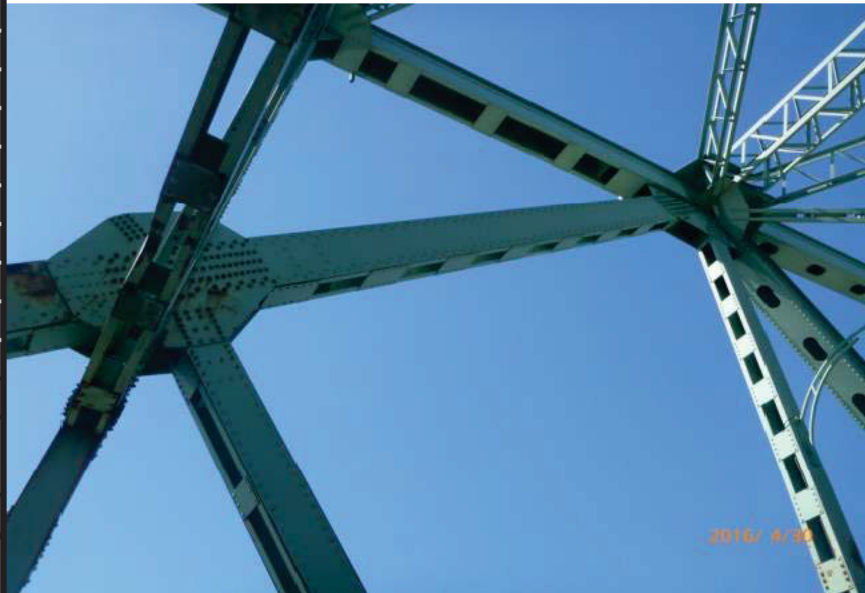
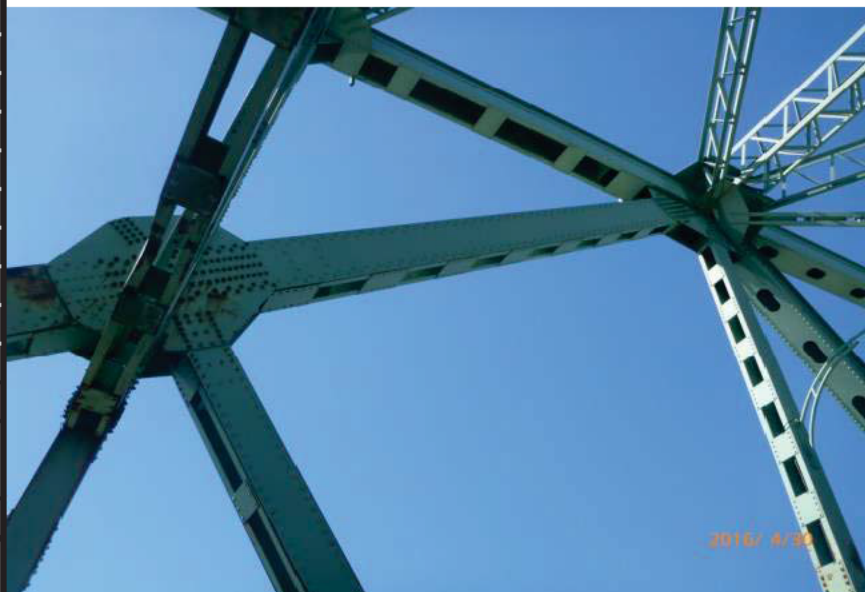
Axe : Champlain		Section : 6	Structure : Pont Champlain
<b>Identification</b>			
<b>Section :</b>	<b>Axe / Travée :</b>		
6	1E-2E		
<b>Position :</b>			
Ferme amont			
<b>Groupe d'élément :</b>			
Protection contre la corrosion			
<b>Élément :</b>			
Diagonale			
<b>Localisation :</b>			
L8-M9			
<b>Cote CEC</b>		<b>Cote CEM</b>	
4		A B C D % 91 3 3 3 %	
<b>Remarque / Observation</b>			
Défauts importants à très importants du revêtement de protection. La méthode d'inspection ne permet pas de valider les cotes.			
<b>No photo:</b>		20160430 [REDACTED] 0883	
<b>No recommandation(s):</b>		Aucune Rec	
<b>Identification</b>			
<b>Section :</b>	<b>Axe / Travée :</b>		
6	1E-2E		
<b>Position :</b>			
Ferme amont			
<b>Groupe d'élément :</b>			
Protection contre la corrosion			
<b>Élément :</b>			
Diagonale			
<b>Localisation :</b>			
M9-U10			
<b>Cote CEC</b>		<b>Cote CEM</b>	
4		A B C D % 90 4 3 3 %	
<b>Remarque / Observation</b>

Défauts importants à très importants du revêtement de protection. La méthode d'inspection ne permet pas de valider les cotes.			
<b>No photo:</b>		20160430 [REDACTED] 0883	
<b>No recommandation(s):</b>		Aucune Rec

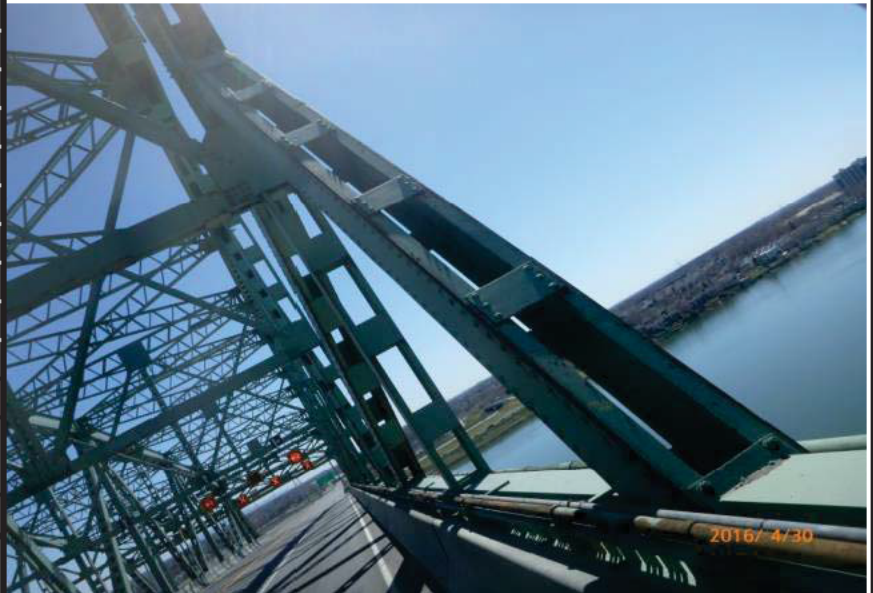
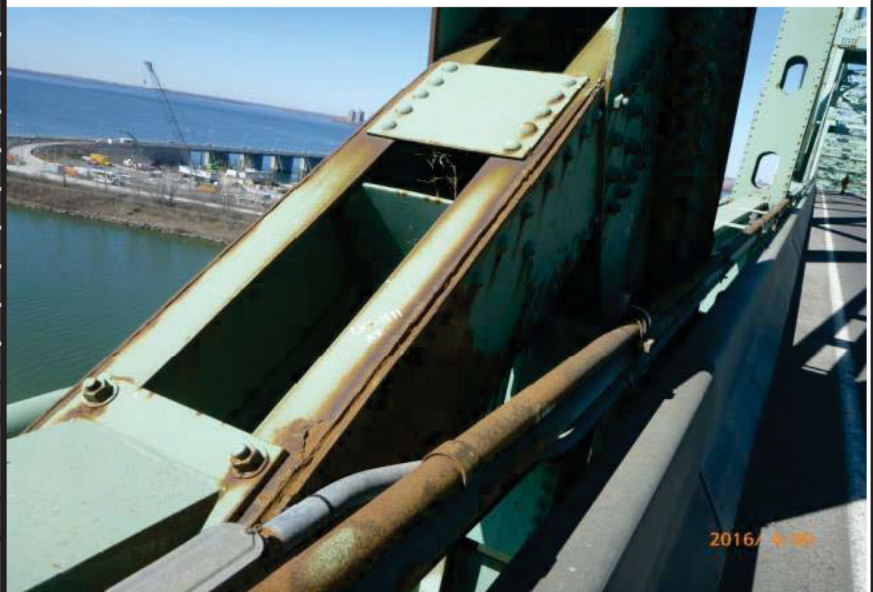
Axe : Champlain		Section : 6	Structure : Pont Champlain
<b>Identification</b>			
Section :	Axe / Travée :		
6	1E-2E		
Position :			
Ferme amont			
Groupe d'élément :			
Protection contre la corrosion			
Élément :			
Diagonale			
Localisation :			
M9-L10			
Cote CEC		Cote CEM	
4		A B C D % 95 2 2 1 %	
<b>Remarque / Observation</b>			
Défauts importants à très importants du revêtement de protection. La méthode d'inspection ne permet pas de valider les cotes.			
No photo:		20160430	0884
No recommandation(s):		Aucune Rec	
<b>Identification</b>			
Section :	Axe / Travée :		
6	1E-2E		
Position :			
Ferme amont			
Groupe d'élément :			
Protection contre la corrosion			
Élément :			
Diagonale			
Localisation :			
L10-M11			
Cote CEC		Cote CEM	
4		A B C D % 86 5 4 5 %	
<b>Remarque / Observation</b>			
Défauts importants à très importants du revêtement de protection. La méthode d'inspection ne permet pas de valider les cotes.			
No photo:		20160430	0878

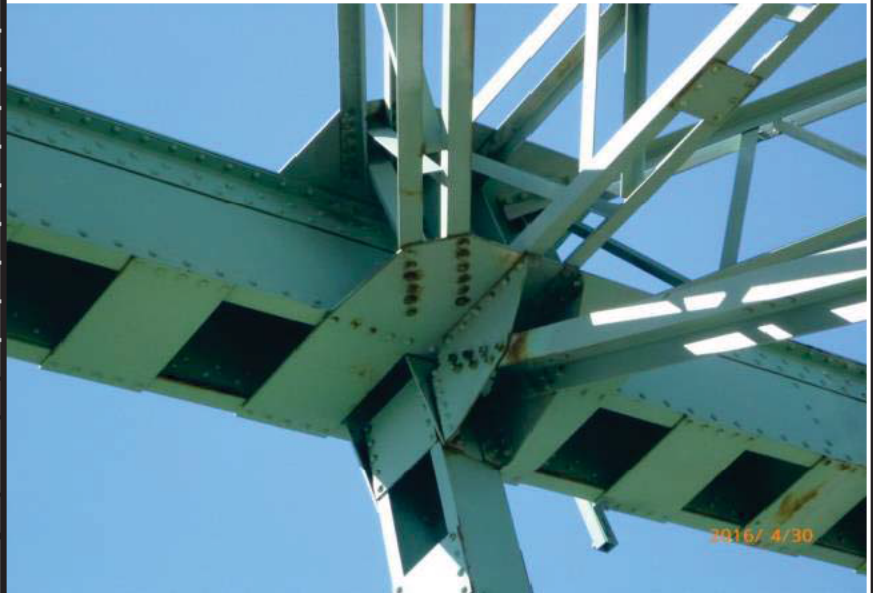
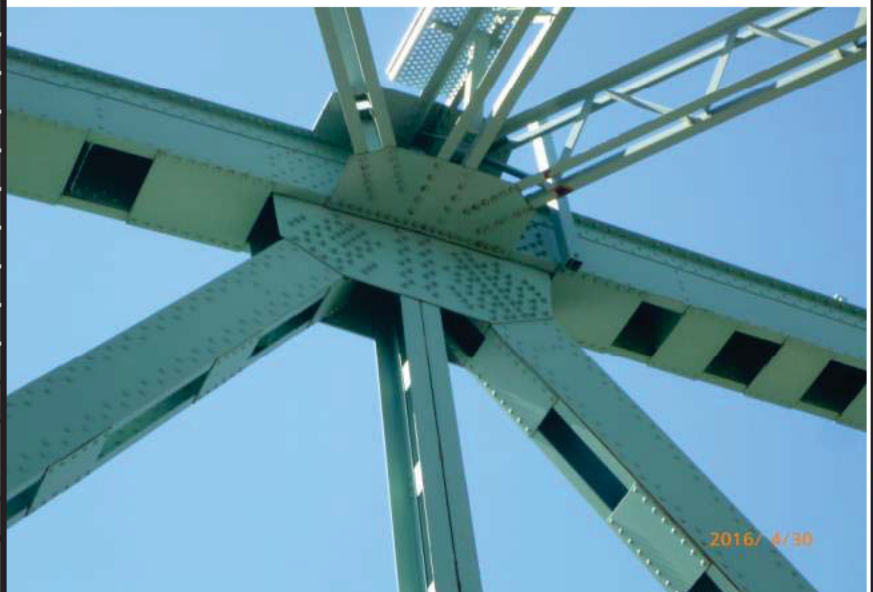
No photo:				20160430 [REDACTED] 0906	
No recommandation(s):				Aucune Rec

Axe : Champlain		Section : 6		Structure : Pont Champlain	
<b>Identification</b>					
Section :	Axe / Travée :				
6	1E-2E				
Position :					
Ferme amont					
Groupe d'élément :					
Protection contre la corrosion					
Élément :					
Assemblage supérieur					
Localisation :					
U2					
Cote CEC		Cote CEM			
4		A B C D % 98 0 1 1 %			
<b>Remarque / Observation</b>					
Défauts importants à très importants du revêtement de protection. La méthode d'inspection ne permet pas de valider les cotes.					
No photo:				20160430 [REDACTED] 0924	
No recommandation(s):				Aucune Rec	
<b>Identification</b>					
Section :	Axe / Travée :				
6	1E-2E				
Position :					
Ferme amont					
Groupe d'élément :					
Protection contre la corrosion					
Élément :					
Assemblage supérieur					
Localisation :					
U5					
Cote CEC		Cote CEM			
4		A B C D % 99 0 0 1 %			
<b>Remarque / Observation</b>					
Défauts à très importants du revêtement de protection. La méthode d'inspection ne permet pas de valider les cotes.

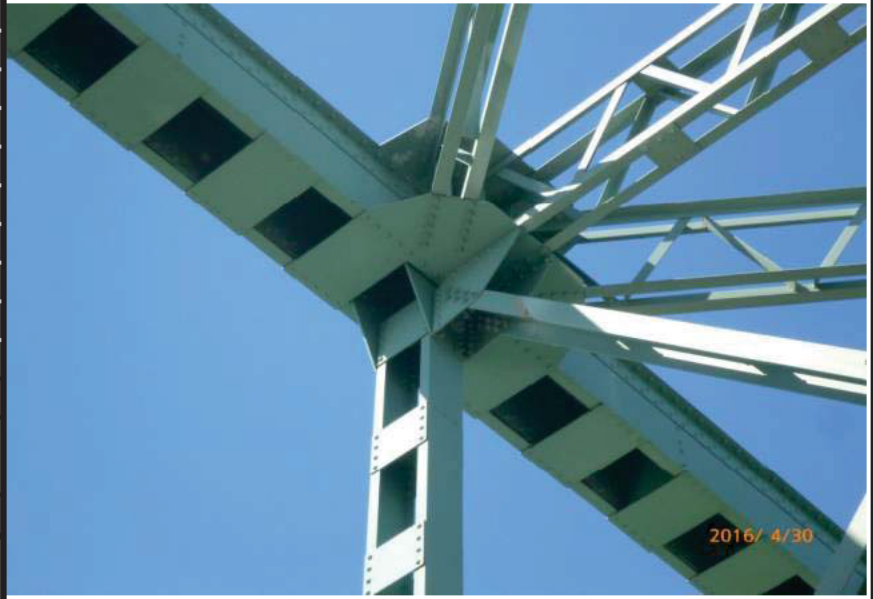
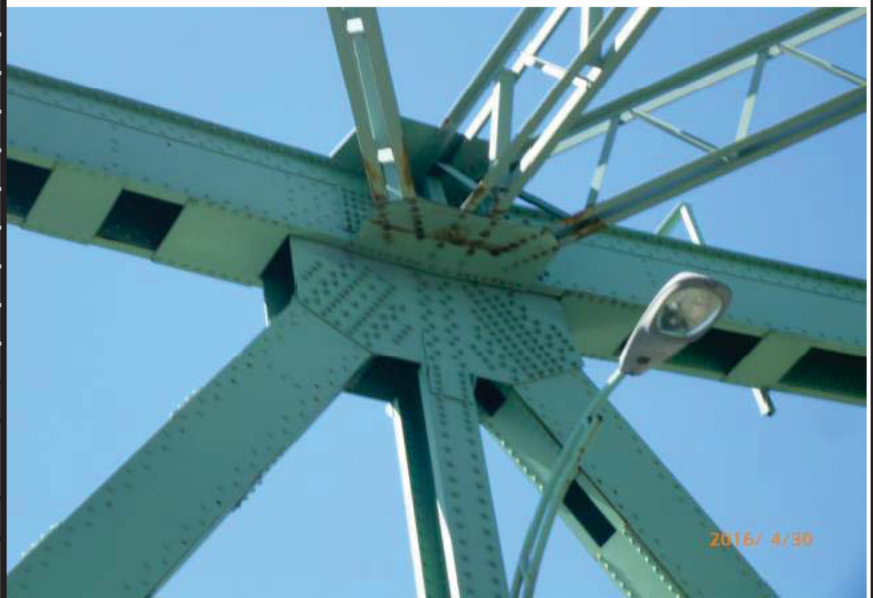
No photo:		20160430 [REDACTED] 0898			
No recommandation(s):		Aucune Rec

Axe : Champlain		Section : 6		Structure : Pont Champlain	
<b>Identification</b>					
Section :	Axe / Travée :				
6	1E-2E				
Position :					
Ferme amont					
Groupe d'élément :					
Protection contre la corrosion					
Élément :					
Assemblage supérieur					
Localisation :					
U6					
Cote CEC		Cote CEM			
4		A B C D % 99 0 0 1 %			
<b>Remarque / Observation</b>					
Défauts à très importants du revêtement de protection. La méthode d'inspection ne permet pas de valider les cotes.					
No photo:		20160430 [REDACTED] 0902			
No recommandation(s):		Aucune Rec			
<b>Identification</b>					
Section :	Axe / Travée :				
6	1E-2E				
Position :					
Ferme amont					
Groupe d'élément :					
Protection contre la corrosion					
Élément :					
Assemblage supérieur					
Localisation :					
U7					
Cote CEC		Cote CEM			
4		A B C D % 99 0 0 1 %			
<b>Remarque / Observation</b>					
Défauts à très importants du revêtement de protection. La méthode d'inspection ne permet pas de valider les cotes.

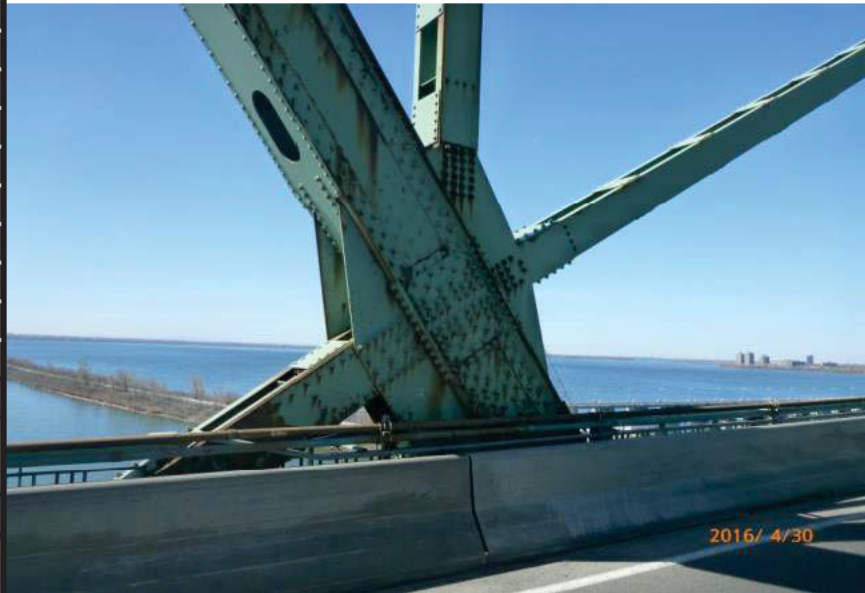
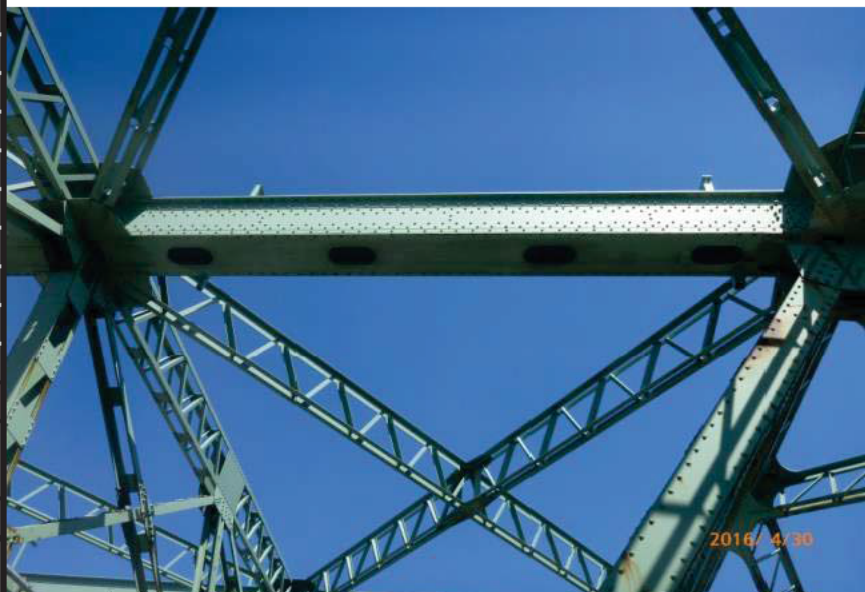
No photo:		20160430	0934
No recommandation(s):		Aucune Rec

Axe : Champlain		Section : 6	Structure : Pont Champlain
<b>Identification</b>			
Section :	Axe / Travée :		
6	1E-2E		
Position :			
Ferme amont			
Groupe d'élément :			
Protection contre la corrosion			
Élément :			
Assemblage intermédiaire			
Localisation :			
M11			
Cote CEC		Cote CEM	
3		A B C D % 70 10 10 10 %	
<b>Remarque / Observation</b>			
Défauts importants à très importants du revêtement de protection affectant de façon appréciable la protection. La méthode d'inspection ne permet pas de valider les cotes.			
No photo:		20160430	0873
No recommandation(s):			
<b>Identification</b>			
Section :	Axe / Travée :		
6	1E-2E		
Position :			
Ferme centrale			
Groupe d'élément :			
Protection contre la corrosion			
Élément :			
Corde supérieure			
Localisation :			
U1-U2			
Cote CEC		Cote CEM	
4		A B C D % 98 0 1 1 %	
<b>Remarque / Observation</b>			
Défauts importants à très importants du revêtement de protection. La méthode d'inspection ne permet pas de valider les cotes.
