**Pont Champlain, Services de consultant, Inspections annuelles  
des sections 5, 6 et 7 et services d'assistance  
pour inspections sur demande (2015-2018) – Contrat 62450**

**Rapport d'inspection 2016 – Volume 2 : Inspection annuelle  
de la section 6 – Version finale**

N/Réf : P-159000038 | M04024A | MTR-00229620

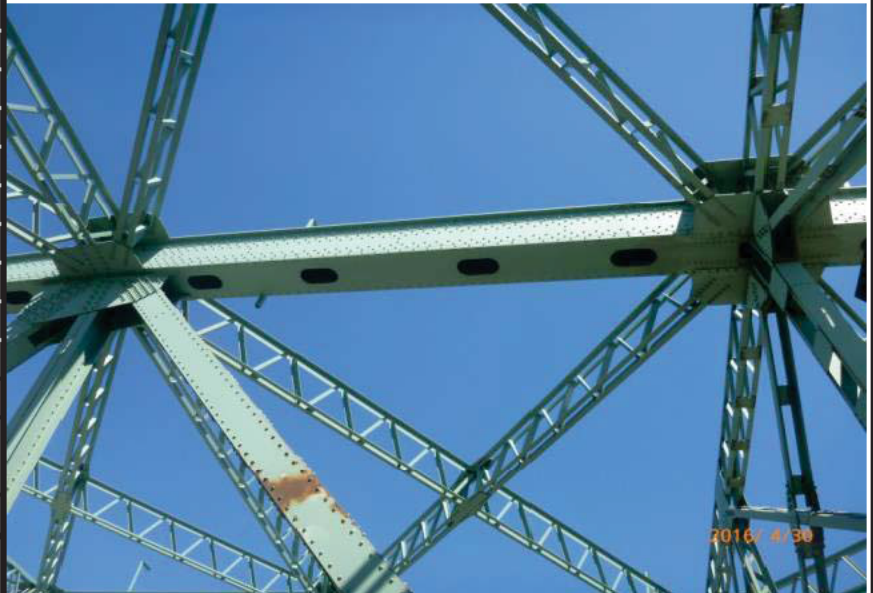
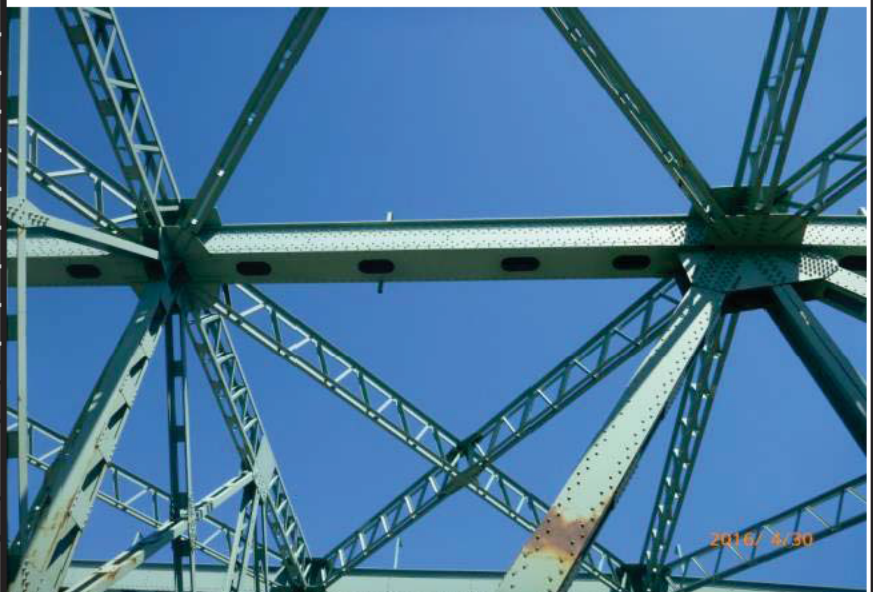
No photo:		20160430	0943
No recommandation(s):		Aucune Rec

Axe : Champlain		Section : 6	Structure : Pont Champlain
<b>Identification</b>			
Section :	Axe / Travée :		
6	1E-2E		
Position :			
Ferme centrale			
Groupe d'élément :			
Protection contre la corrosion			
Élément :			
Corde supérieure			
Localisation :			
U2-U3			
Cote CEC		Cote CEM	
4		A B C D % 98 0 1 1 %	
<b>Remarque / Observation</b>			
Défauts importants à très importants du revêtement de protection. La méthode d'inspection ne permet pas de valider les cotes.			
No photo:		20160430	0940
No recommandation(s):		Aucune Rec	
<b>Identification</b>			
Section :	Axe / Travée :		
6	1E-2E		
Position :			
Ferme centrale			
Groupe d'élément :			
Protection contre la corrosion			
Élément :			
Corde supérieure			
Localisation :			
U3-U4			
Cote CEC		Cote CEM	
4		A B C D % 98 0 1 1 %	
<b>Remarque / Observation</b>			
Défauts importants à très importants du revêtement de protection. La méthode d'inspection ne permet pas de valider les cotes.

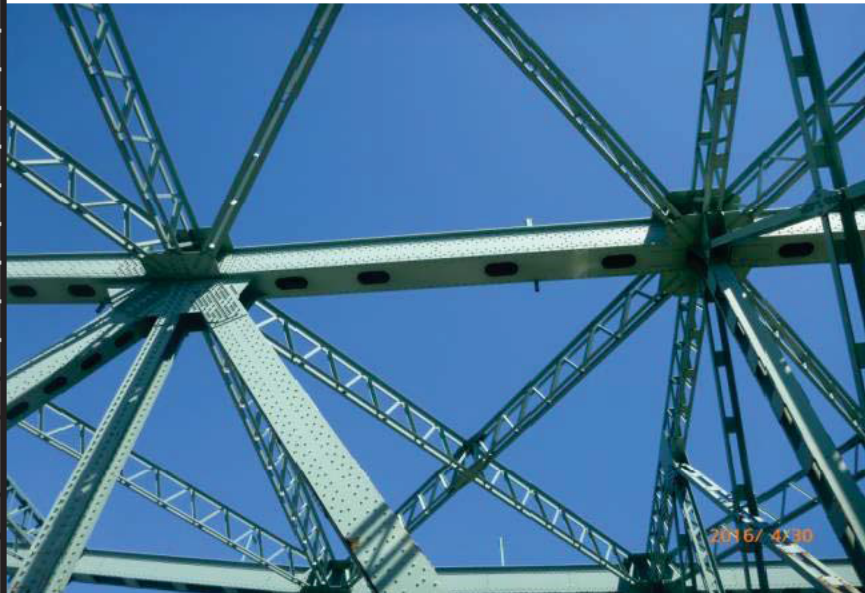
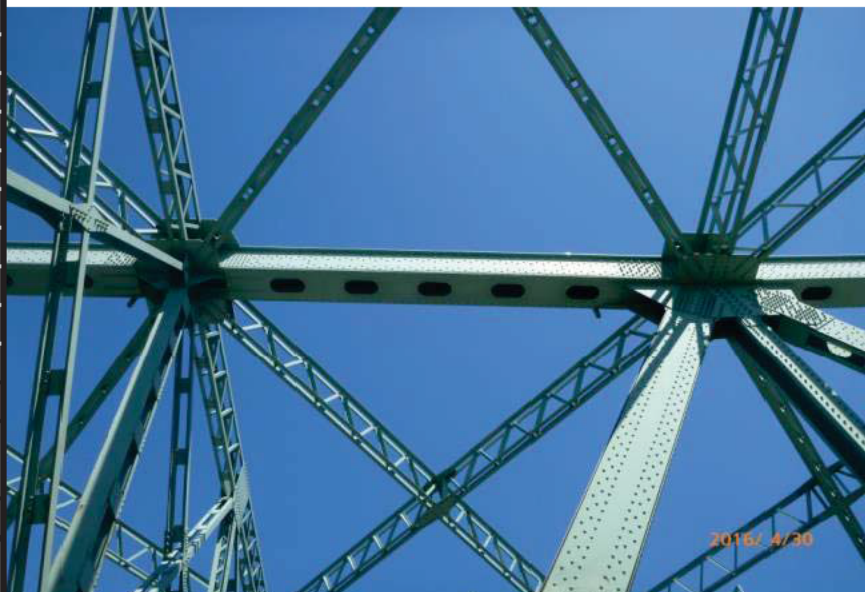
No photo:		20160430 [REDACTED] 0963			
No recommandation(s):		Aucune Rec

Axe : Champlain		Section : 6		Structure : Pont Champlain	
<b>Identification</b>					
Section :	Axe / Travée :				
6	1E-2E				
Position :					
Ferme centrale					
Groupe d'élément :					
Protection contre la corrosion					
Élément :					
Corde supérieure					
Localisation :					
U6-U7					
Cote CEC		Cote CEM			
4		A B C D % 98 0 1 1 %			
<b>Remarque / Observation</b>					
Défauts importants à très importants du revêtement de protection. La méthode d'inspection ne permet pas de valider les cotes.					
No photo:		20160430 [REDACTED] 0960			
No recommandation(s):		Aucune Rec			
<b>Identification</b>					
Section :	Axe / Travée :				
6	1E-2E				
Position :					
Ferme centrale					
Groupe d'élément :					
Protection contre la corrosion					
Élément :					
Corde supérieure					
Localisation :					
U7-U8					
Cote CEC		Cote CEM			
4		A B C D % 98 0 1 1 %			
<b>Remarque / Observation</b>					
Défauts importants à très importants du revêtement de protection. La méthode d'inspection ne permet pas de valider les cotes.

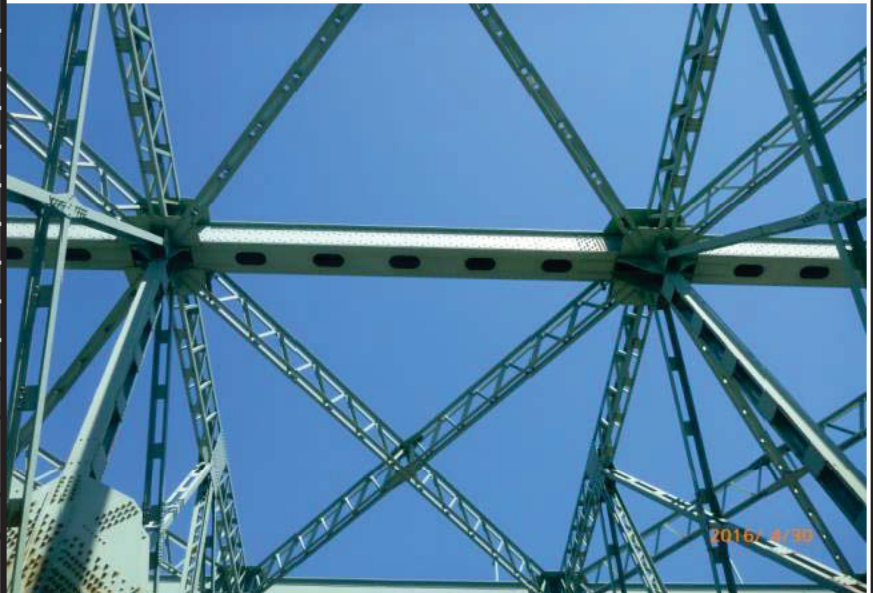
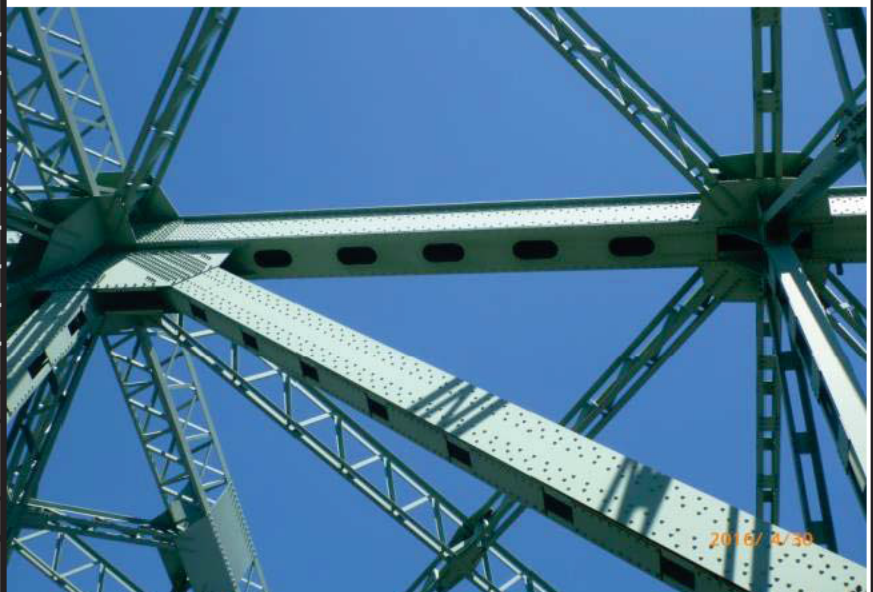
No photo:		20160430	0976
No recommandation(s):		Aucune Rec

Axe : Champlain		Section : 6	Structure : Pont Champlain
<b>Identification</b>			
Section :	Axe / Travée :		
6	1E-2E		
Position :			
Ferme centrale			
Groupe d'élément :			
Protection contre la corrosion			
Élément :			
Corde supérieure			
Localisation :			
U8-U9			
Cote CEC		Cote CEM	
4		A B C D % 98 0 1 1 %	
<b>Remarque / Observation</b>			
Défauts importants à très importants du revêtement de protection. La méthode d'inspection ne permet pas de valider les cotes.			
No photo:		20160430	0968
No recommandation(s):		Aucune Rec	
<b>Identification</b>			
Section :	Axe / Travée :		
6	1E-2E		
Position :			
Ferme centrale			
Groupe d'élément :			
Protection contre la corrosion			
Élément :			
Corde supérieure			
Localisation :			
U9-U10			
Cote CEC		Cote CEM	
4		A B C D % 98 0 1 1 %	
<b>Remarque / Observation</b>			
Défauts importants à très importants du revêtement de protection. La méthode d'inspection ne permet pas de valider les cotes.

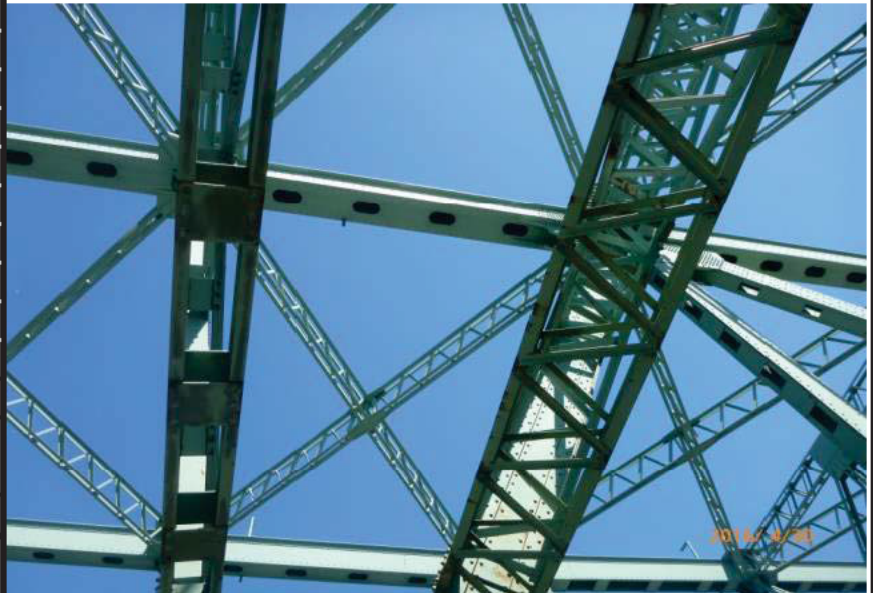
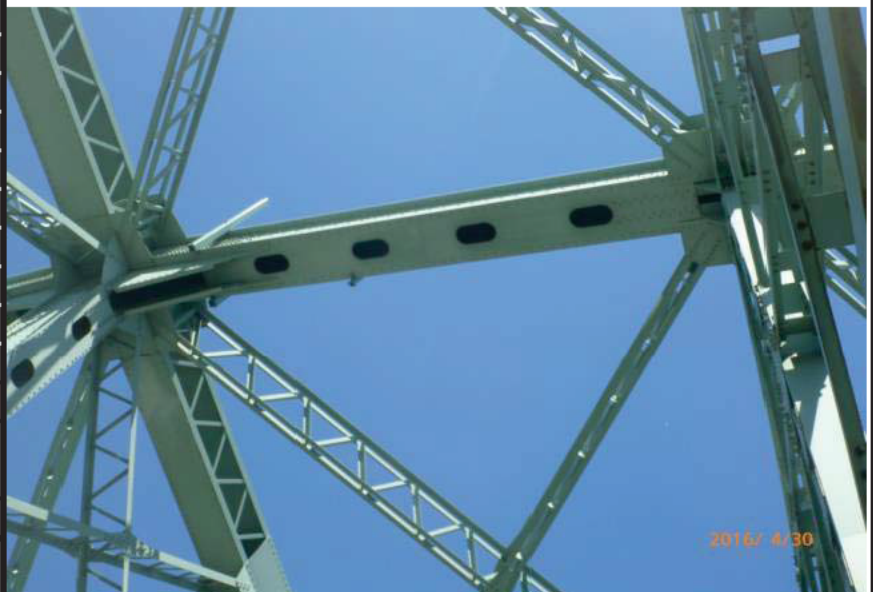
No photo:		20160430 [REDACTED] 0988			
No recommandation(s):		Aucune Rec

Axe : Champlain		Section : 6		Structure : Pont Champlain	
<b>Identification</b>					
Section :	Axe / Travée :				
6	1E-2E				
Position :					
Ferme centrale					
Groupe d'élément :					
Protection contre la corrosion					
Élément :					
Corde supérieure					
Localisation :					
U10-U11					
Cote CEC		Cote CEM			
4		A B C D % 98 0 1 1 %			
<b>Remarque / Observation</b>					
Défauts importants à très importants du revêtement de protection. La méthode d'inspection ne permet pas de valider les cotes.					
No photo:		20160430 [REDACTED] 0987			
No recommandation(s):		Aucune Rec			
<b>Identification</b>					
Section :	Axe / Travée :				
6	1E-2E				
Position :					
Ferme centrale					
Groupe d'élément :					
Protection contre la corrosion					
Élément :					
Corde supérieure					
Localisation :					
U11-U12					
Cote CEC		Cote CEM			
4		A B C D % 98 0 1 1 %			
<b>Remarque / Observation</b>					
Défauts importants à très importants du revêtement de protection. La méthode d'inspection ne permet pas de valider les cotes.

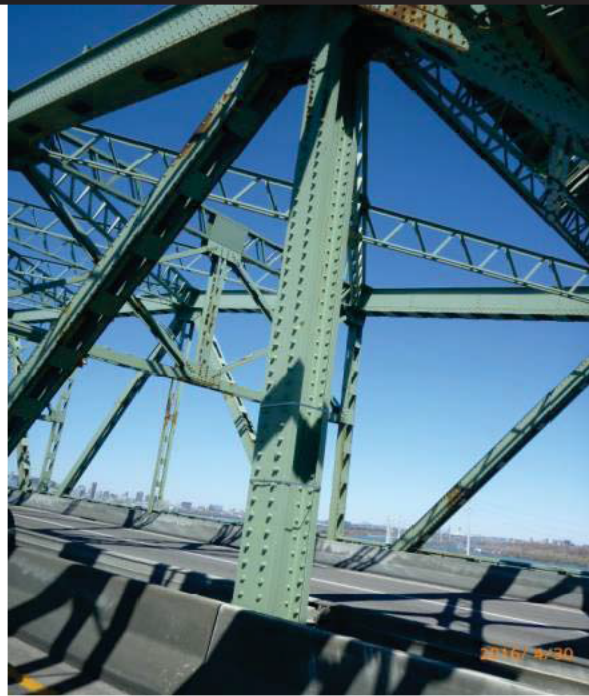
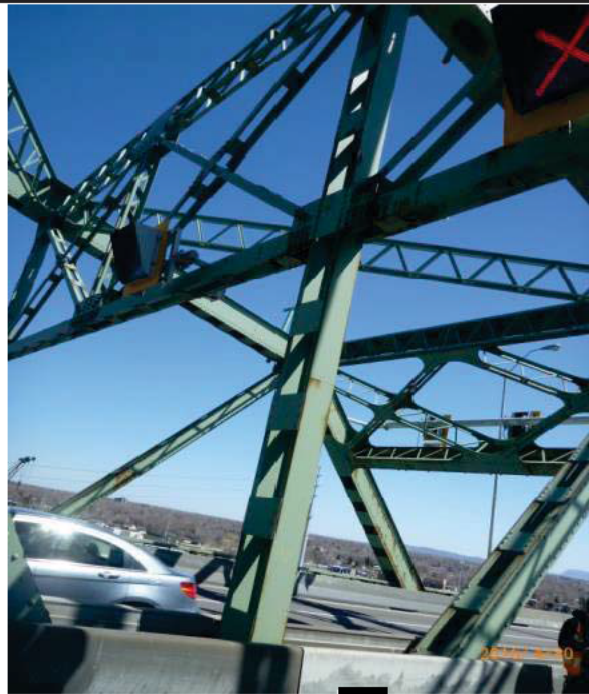
No photo:		20160430		0938	
No recommandation(s):		Aucune Rec

Axe : Champlain		Section : 6		Structure : Pont Champlain	
<b>Identification</b>					
Section :	Axe / Travée :				
6	1E-2E				
Position :					
Ferme centrale					
Groupe d'élément :					
Protection contre la corrosion					
Élément :					
Montant					
Localisation :					
L1-U1					
Cote CEC		Cote CEM			
4		A B C D % 94 1 2 3 %			
<b>Remarque / Observation</b>					
Défauts importants à très importants du revêtement de protection. La méthode d'inspection ne permet pas de valider les cotes.					
No photo:		20160430		0933	
No recommandation(s):		Aucune Rec			
<b>Identification</b>					
Section :	Axe / Travée :				
6	1E-2E				
Position :					
Ferme centrale					
Groupe d'élément :					
Protection contre la corrosion					
Élément :					
Montant					
Localisation :					
L2-U2					
Cote CEC		Cote CEM			
4		A B C D % 85 4 4 7 %			
<b>Remarque / Observation</b>					
Défauts importants à très importants du revêtement de protection. La méthode d'inspection ne permet pas de valider les cotes.

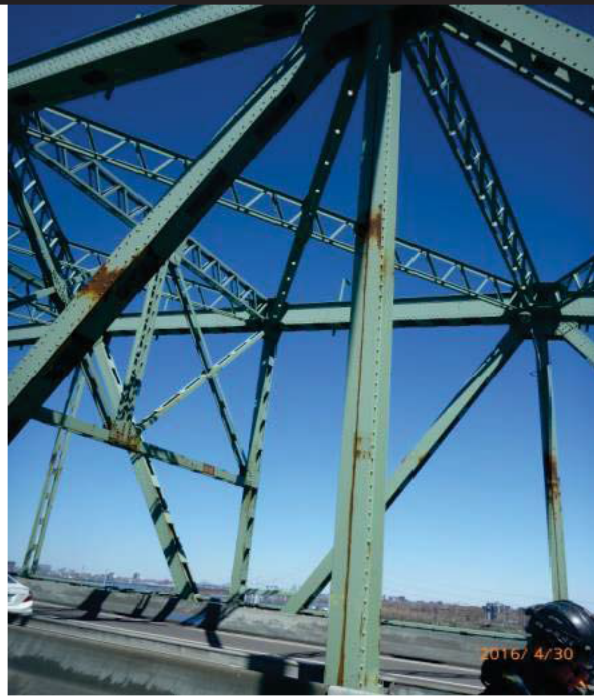
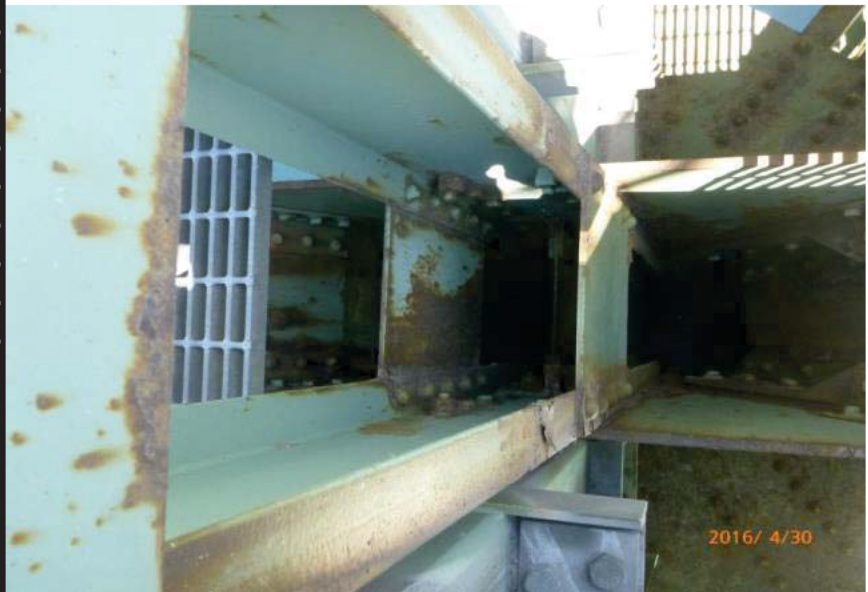
No photo:		20160430		0947	
No recommandation(s):		Aucune Rec

Axe : Champlain		Section : 6		Structure : Pont Champlain	
<b>Identification</b>					
Section :	Axe / Travée :				
6	1E-2E				
Position :					
Ferme centrale					
Groupe d'élément :					
Protection contre la corrosion					
Élément :					
Montant					
Localisation :					
L3-U3					
Cote CEC		Cote CEM			
4		A B C D % 94 1 2 3 %			
<b>Remarque / Observation</b>					
Défauts importants à très importants du revêtement de protection. La méthode d'inspection ne permet pas de valider les cotes.					
No photo:		20160430		0942	
No recommandation(s):		Aucune Rec			
<b>Identification</b>					
Section :	Axe / Travée :				
6	1E-2E				
Position :					
Ferme centrale					
Groupe d'élément :					
Protection contre la corrosion					
Élément :					
Montant					
Localisation :					
L4-U4					
Cote CEC		Cote CEM			
3		A B C D % 85 4 4 7 %			
<b>Remarque / Observation</b>					
Défauts importants à très importants du revêtement de protection affectant de façon appréciable la protection. La méthode d'inspection ne permet pas de valider les cotes.

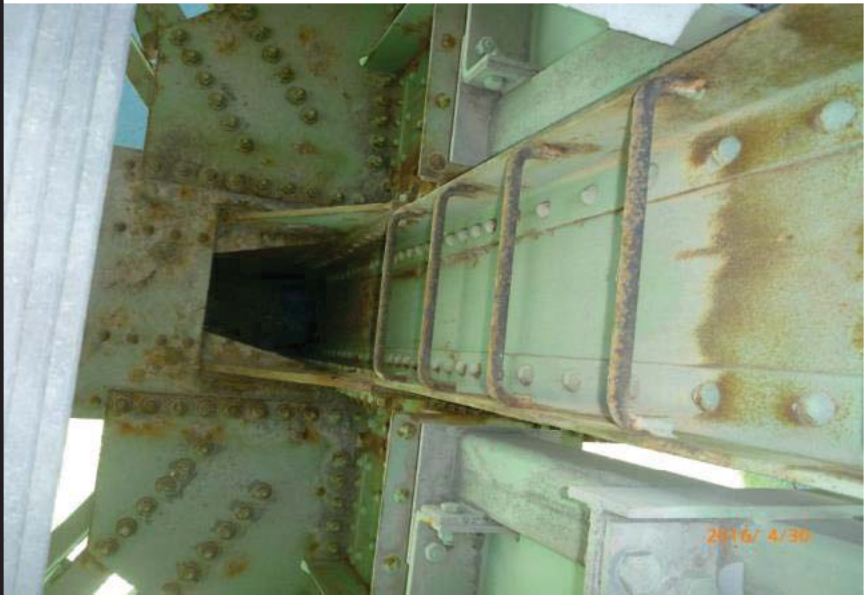
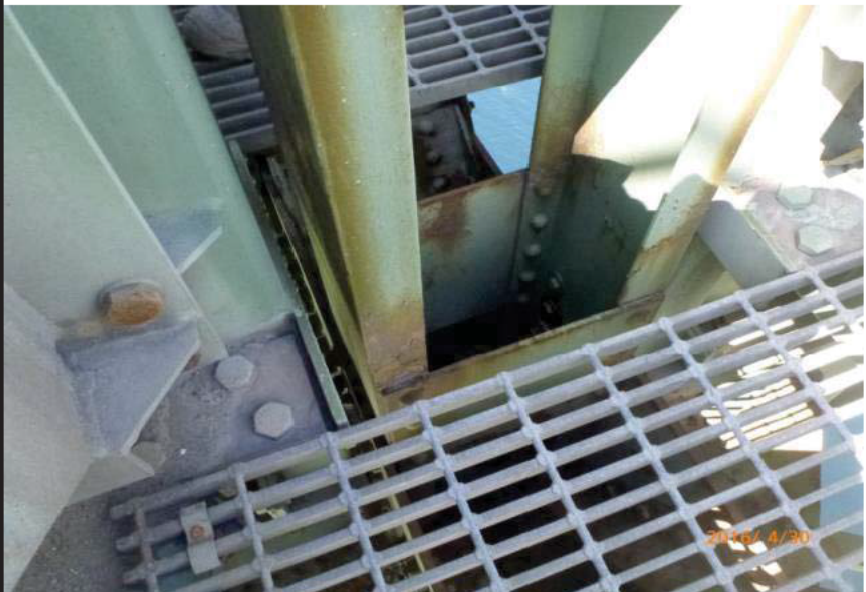
Axe : Champlain		Section : 6	Structure : Pont Champlain
<b>Identification</b>			
Section :	Axe / Travée :		
6	1E-2E		
Position :			
Ferme centrale			
Groupe d'élément :			
Protection contre la corrosion			
Élément :			
Montant			
Localisation :			
L5-U5			
Cote CEC		Cote CEM	
4		A B C D % 94 1 2 3 %	
<b>Remarque / Observation</b>			
Défauts importants à très importants du revêtement de protection.			
No photo:		20160430	0952
No recommandation(s):		Aucune Rec	
<b>Identification</b>			
Section :	Axe / Travée :		
6	1E-2E		
Position :			
Ferme centrale			
Groupe d'élément :			
Protection contre la corrosion			
Élément :			
Montant			
Localisation :			
L6-U6			
Cote CEC		Cote CEM	
4		A B C D % 92 2 3 3 %	
<b>Remarque / Observation</b>			
Défauts importants à très importants du revêtement de protection. La méthode d'inspection ne permet pas de valider les cotes.			
No photo:		20160430	0957
No recommandation(s):		Aucune Rec

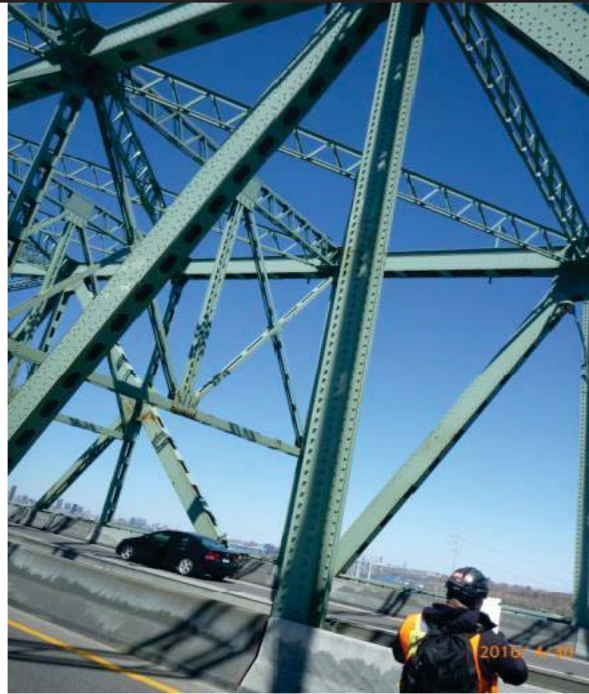
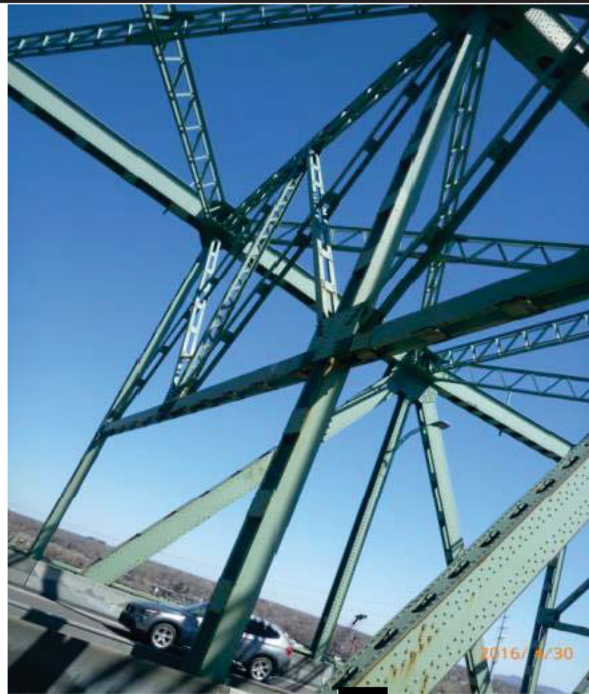
<b>Axe : Champlain</b>		<b>Section : 6</b>	<b>Structure : Pont Champlain</b>
<b>Identification</b>			
<b>Section :</b>	<b>Axe / Travée :</b>		
6	1E-2E		
<b>Position :</b>			
Ferme centrale			
<b>Groupe d'élément :</b>			
Protection contre la corrosion			
<b>Élément :</b>			
Montant			
<b>Localisation :</b>			
L7-U7			
<b>Cote CEC</b>		<b>Cote CEM</b>	
4		A B C D % 97 1 1 1 %	
<b>Remarque / Observation</b>			
Défauts importants à très importants du revêtement de protection. La méthode d'inspection ne permet pas de valider les cotes.			
<b>No photo:</b>		20160430	0962
<b>No recommandation(s):</b>		Aucune Rec	
<b>Identification</b>			
<b>Section :</b>	<b>Axe / Travée :</b>		
6	1E-2E		
<b>Position :</b>			
Ferme centrale			
<b>Groupe d'élément :</b>			
Protection contre la corrosion			
<b>Élément :</b>			
Montant			
<b>Localisation :</b>			
L8-U8			
<b>Cote CEC</b>		<b>Cote CEM</b>	
4		A B C D % 94 2 2 2 %	
<b>Remarque / Observation</b>

Défauts importants à très importants du revêtement de protection. La méthode d'inspection ne permet pas de valider les cotes.			
<b>No photo:</b>		20160430	0967
<b>No recommandation(s):</b>		Aucune Rec

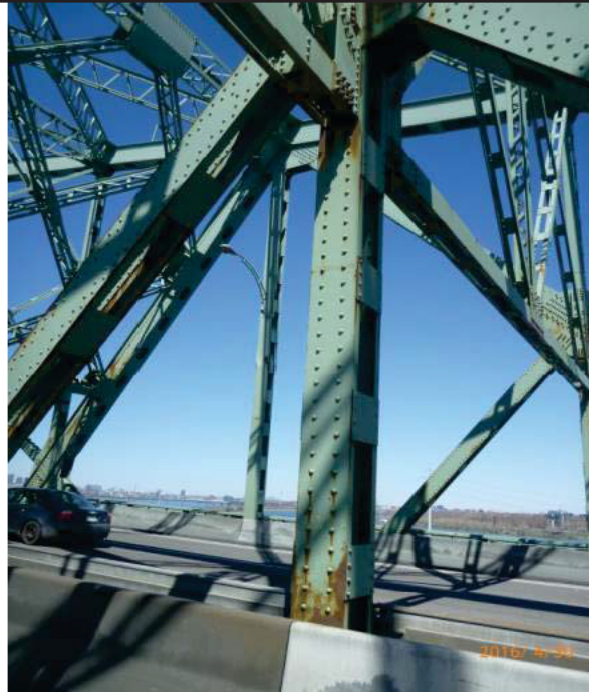
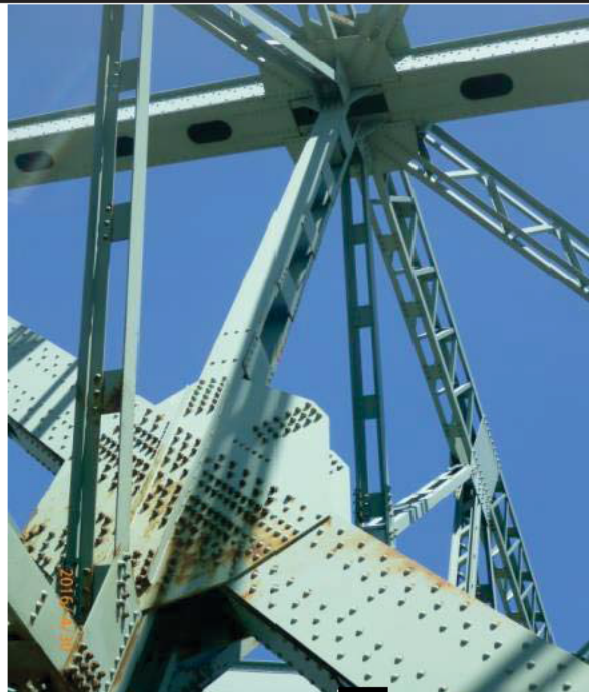
No photo:		20160430		0973	
No recommandation(s):		Aucune Rec

Axe : Champlain		Section : 6		Structure : Pont Champlain	
<b>Identification</b>					
Section :	Axe / Travée :				
6	1E-2E				
Position :					
Ferme centrale					
Groupe d'élément :					
Protection contre la corrosion					
Élément :					
Montant					
Localisation :					
L9-M9					
Cote CEC		Cote CEM			
4		A B C D % 70 10 10 10 %			
<b>Remarque / Observation</b>					
Défauts importants à très importants du revêtement de protection. La méthode d'inspection ne permet pas de valider les cotes.					
No photo:		20160430		0972	
No recommandation(s):					
<b>Identification</b>					
Section :	Axe / Travée :				
6	1E-2E				
Position :					
Ferme centrale					
Groupe d'élément :					
Protection contre la corrosion					
Élément :					
Montant					
Localisation :					
M9-U9					
Cote CEC		Cote CEM			
4		A B C D % 98 0 1 1 %			
<b>Remarque / Observation</b>					
Défauts importants à très importants du revêtement de protection. La méthode d'inspection ne permet pas de valider les cotes.

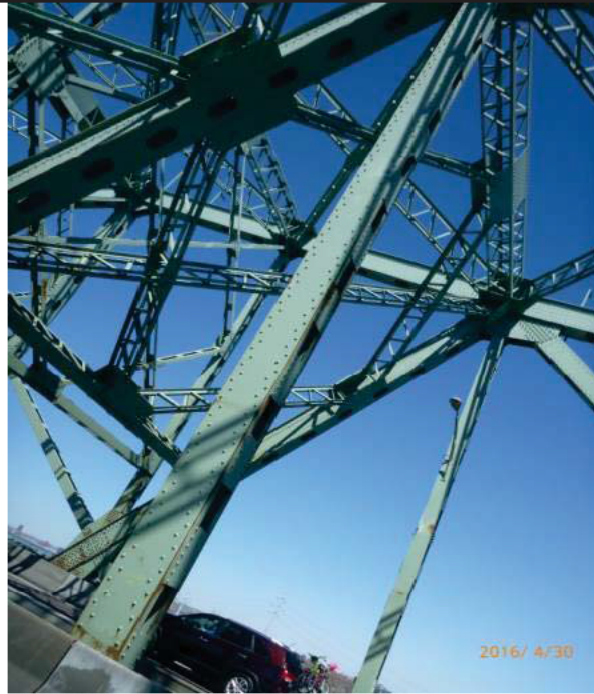
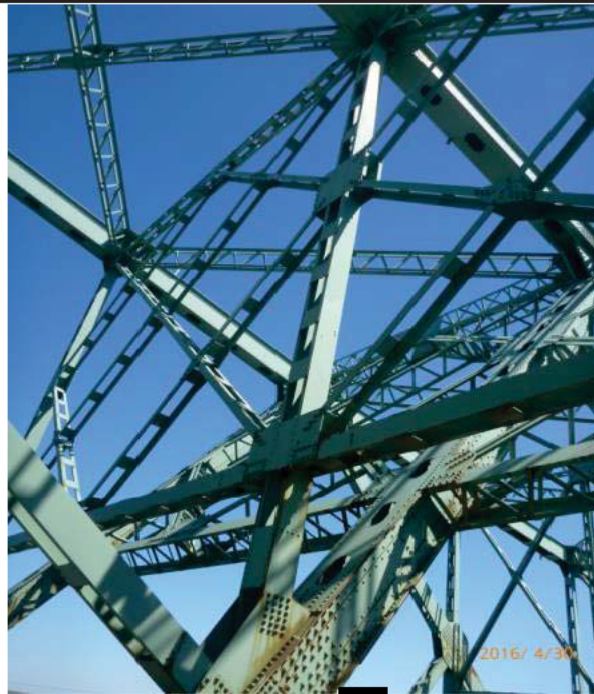
No photo:		20160430		0992	
No recommandation(s):		Aucune Rec

Axe : Champlain		Section : 6		Structure : Pont Champlain	
<b>Identification</b>					
Section :	Axe / Travée :				
6	1E-2E				
Position :					
Ferme centrale					
Groupe d'élément :					
Protection contre la corrosion					
Élément :					
Montant					
Localisation :					
L10-U10					
Cote CEC		Cote CEM			
4		A B C D % 89 2 3 6 %			
<b>Remarque / Observation</b>					
Défauts importants à très importants du revêtement de protection. La méthode d'inspection ne permet pas de valider les cotes.					
No photo:		20160430		0982	
No recommandation(s):		Aucune Rec			
<b>Identification</b>					
Section :	Axe / Travée :				
6	1E-2E				
Position :					
Ferme centrale					
Groupe d'élément :					
Protection contre la corrosion					
Élément :					
Montant					
Localisation :					
M11-U11					
Cote CEC		Cote CEM			
4		A B C D % 96 0 1 3 %			
<b>Remarque / Observation</b>					
Défauts importants à très importants du revêtement de protection. La méthode d'inspection ne permet pas de valider les cotes.

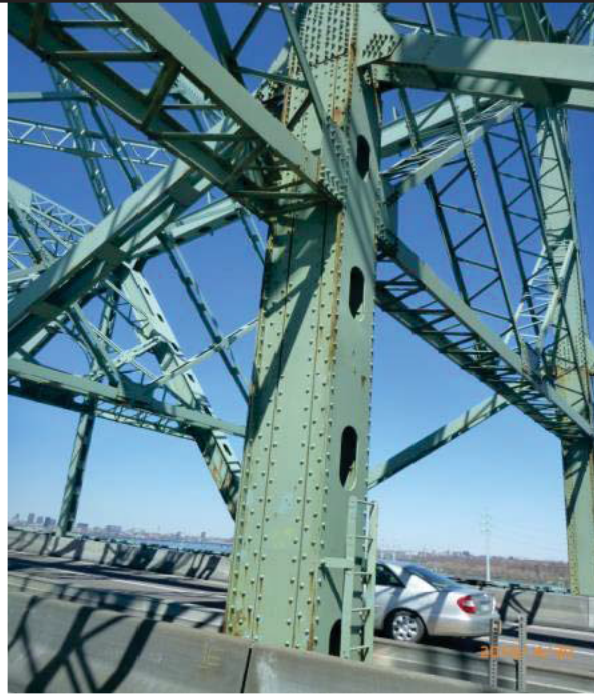
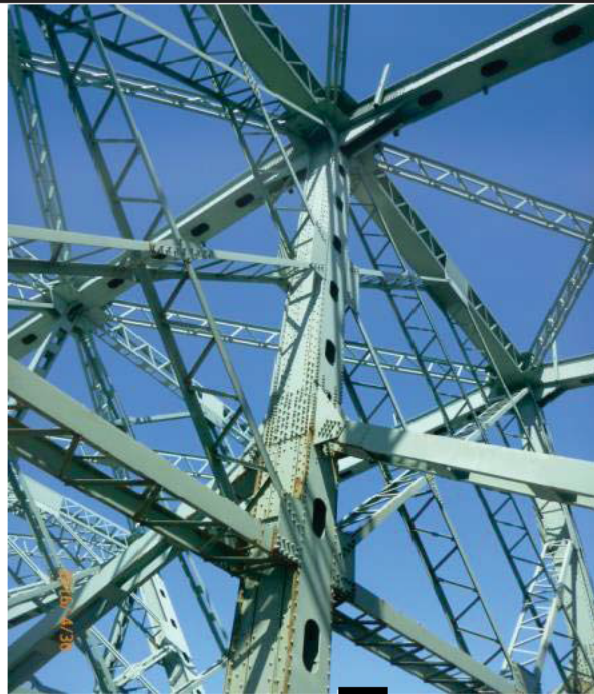
No photo:		20160430		0996	
No recommandation(s):		Aucune Rec

Axe : Champlain		Section : 6		Structure : Pont Champlain	
<b>Identification</b>					
Section :	Axe / Travée :				
6	1E-2E				
Position :					
Ferme centrale					
Groupe d'élément :					
Protection contre la corrosion					
Élément :					
Montant					
Localisation :					
L12-M12					
Cote CEC		Cote CEM			
4		A B C D % 89 3 3 5 %			
<b>Remarque / Observation</b>					
Défauts importants à très importants du revêtement de protection. La méthode d'inspection ne permet pas de valider les cotes.					
No photo:		20160430		0995	
No recommandation(s):		Aucune Rec			
<b>Identification</b>					
Section :	Axe / Travée :				
6	1E-2E				
Position :					
Ferme centrale					
Groupe d'élément :					
Protection contre la corrosion					
Élément :					
Montant					
Localisation :					
M12-U12					
Cote CEC		Cote CEM			
4		A B C D % 99 0 0 1 %			
<b>Remarque / Observation</b>					
Défauts très importants localisés du revêtement de protection. La méthode d'inspection ne permet pas de valider les cotes.

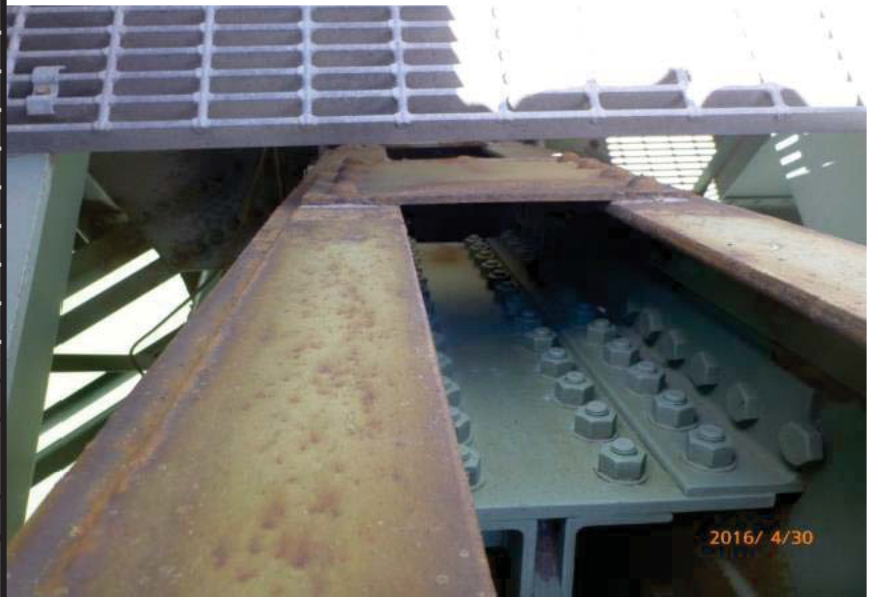
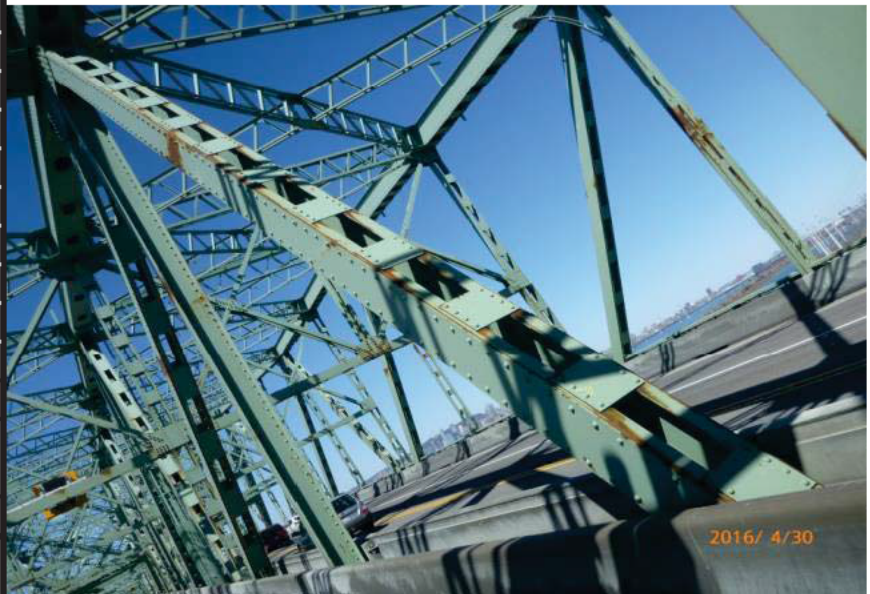
No photo:		20160430		0939	
No recommandation(s):		Aucune Rec

Axe : Champlain		Section : 6		Structure : Pont Champlain	
<b>Identification</b>					
Section :	Axe / Travée :				
6	1E-2E				
Position :					
Ferme centrale					
Groupe d'élément :					
Protection contre la corrosion					
Élément :					
Diagonale					
Localisation :					
U1-L2					
Cote CEC		Cote CEM			
4		A B C D % 87 3 4 6 %			
<b>Remarque / Observation</b>					
Défauts importants à très importants du revêtement de protection. La méthode d'inspection ne permet pas de valider les cotes.					
No photo:		20160430		0937	
No recommandation(s):		Aucune Rec			
<b>Identification</b>					
Section :	Axe / Travée :				
6	1E-2E				
Position :					
Ferme centrale					
Groupe d'élément :					
Protection contre la corrosion					
Élément :					
Diagonale					
Localisation :					
L2-U3					
Cote CEC		Cote CEM			
4		A B C D % 91 2 2 5 %			
<b>Remarque / Observation</b>					
Défauts importants à très importants du revêtement de protection. La méthode d'inspection ne permet pas de valider les cotes.

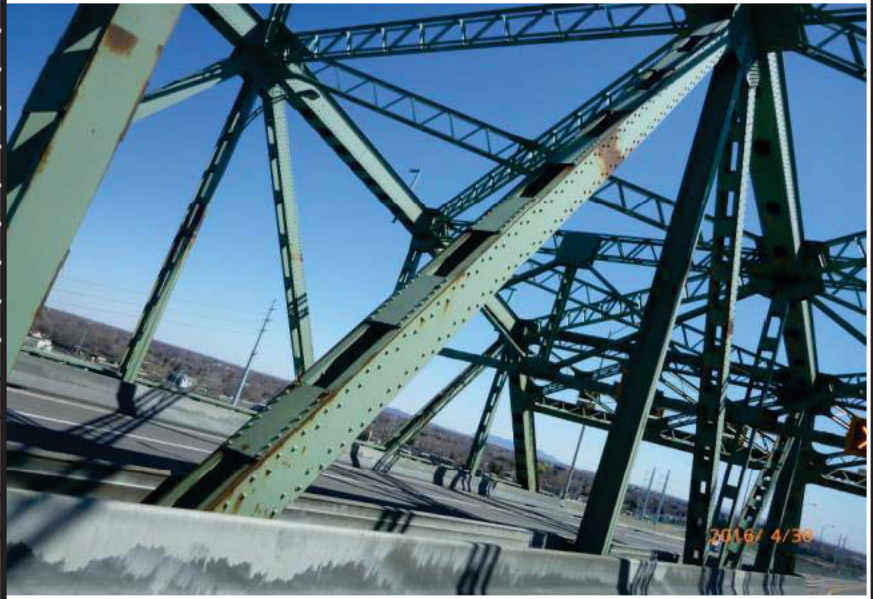
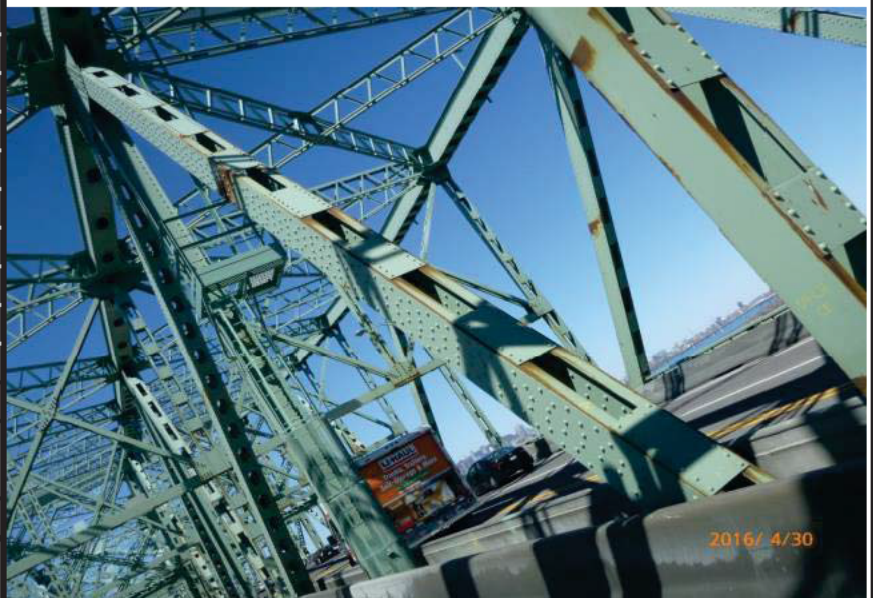
<b>Axe : Champlain</b>		<b>Section : 6</b>	<b>Structure : Pont Champlain</b>
<b>Identification</b>			
<b>Section :</b>	<b>Axe / Travée :</b>		
6	1E-2E		
<b>Position :</b>			
Ferme centrale			
<b>Groupe d'élément :</b>			
Protection contre la corrosion			
<b>Élément :</b>			
Diagonale			
<b>Localisation :</b>			
U3-L4			
<b>Cote CEC</b>		<b>Cote CEM</b>	
4		A B C D % 91 2 2 5 %	
<b>Remarque / Observation</b>			
Défauts importants à très importants du revêtement de protection. La méthode d'inspection ne permet pas de valider les cotes.			
<b>No photo:</b>		20160430 [REDACTED] 0945	
<b>No recommandation(s):</b>		Aucune Rec	
<b>Identification</b>			
<b>Section :</b>	<b>Axe / Travée :</b>		
6	1E-2E		
<b>Position :</b>			
Ferme centrale			
<b>Groupe d'élément :</b>			
Protection contre la corrosion			
<b>Élément :</b>			
Diagonale			
<b>Localisation :</b>			
L4-U5			
<b>Cote CEC</b>		<b>Cote CEM</b>	
4		A B C D % 86 3 4 7 %

<b>Remarque / Observation</b>			
Défauts importants à très importants du revêtement de protection. La méthode d'inspection ne permet pas de valider les cotes.			
<b>No photo:</b>		20160430 [REDACTED] 0948	
<b>No recommandation(s):</b>		Aucune Rec

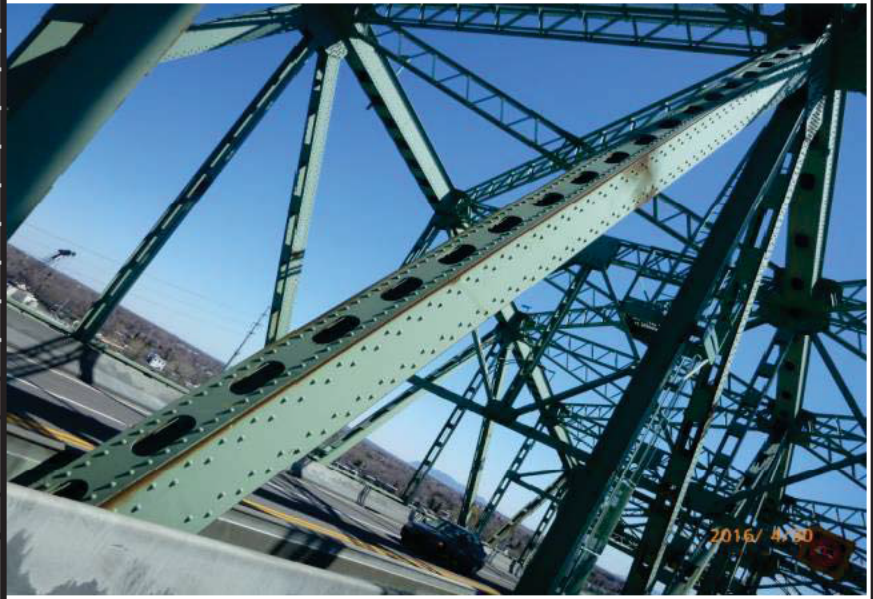
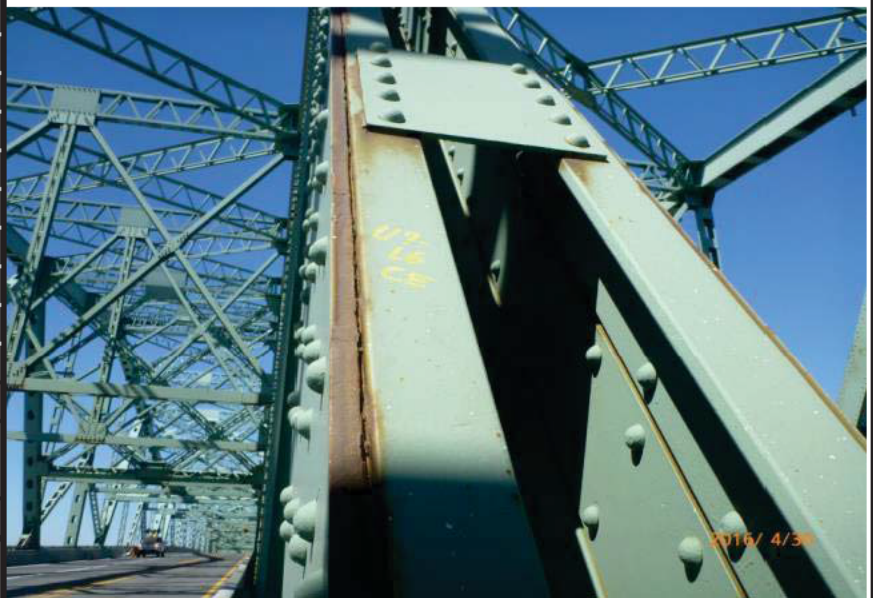
Axe : Champlain		Section : 6	Structure : Pont Champlain
<b>Identification</b>			
Section :	Axe / Travée :		
6	1E-2E		
Position :			
Ferme centrale			
Groupe d'élément :			
Protection contre la corrosion			
Élément :			
Diagonale			
Localisation :			
U5-L6			
Cote CEC		Cote CEM	
4		A B C D % 90 2 3 5 %	
<b>Remarque / Observation</b>			
Défauts importants à très importants du revêtement de protection. La méthode d'inspection ne permet pas de valider les cotes.			
No photo:		20160430	0955
No recommandation(s):		Aucune Rec	
<b>Identification</b>			
Section :	Axe / Travée :		
6	1E-2E		
Position :			
Ferme centrale			
Groupe d'élément :			
Protection contre la corrosion			
Élément :			
Diagonale			
Localisation :			
L6-U7			
Cote CEC		Cote CEM	
4		A B C D % 93 1 2 4 %	
<b>Remarque / Observation</b>			
Défauts importants à très importants du revêtement de protection. La méthode d'inspection ne permet pas de valider les cotes.

No photo:		20160430	0959
No recommandation(s):		Aucune Rec

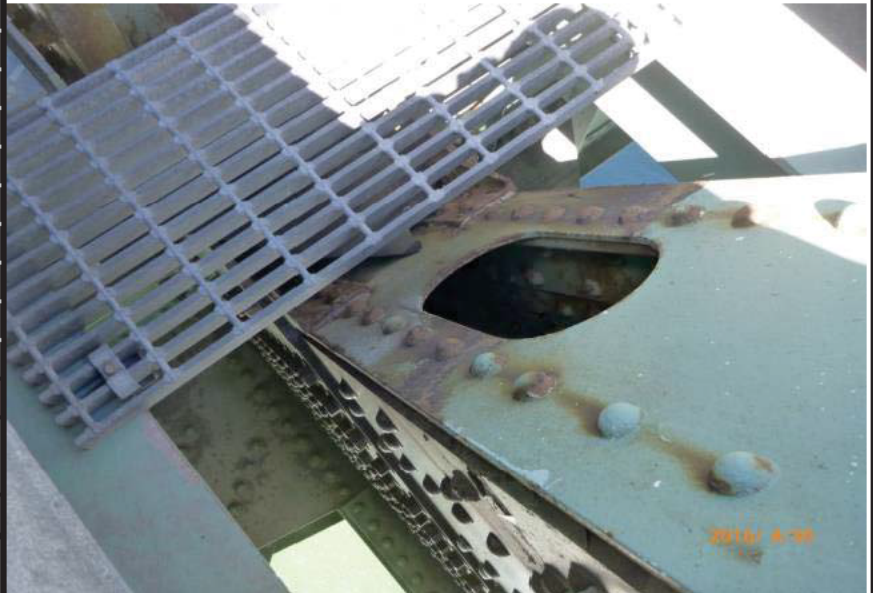
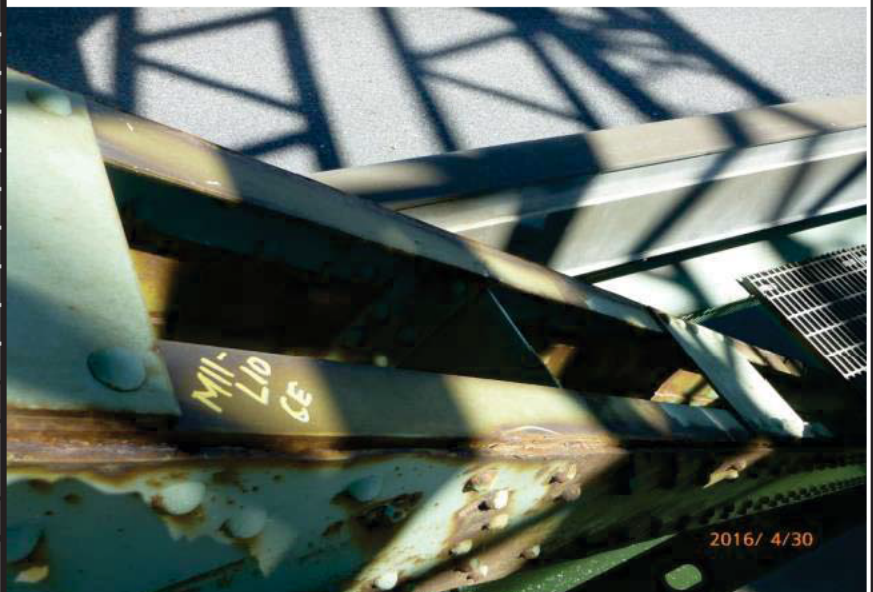
Axe : Champlain		Section : 6	Structure : Pont Champlain
<b>Identification</b>			
Section :	Axe / Travée :		
6	1E-2E		
Position :			
Ferme centrale			
Groupe d'élément :			
Protection contre la corrosion			
Élément :			
Diagonale			
Localisation :			
U7-L8			
Cote CEC		Cote CEM	
4		A B C D % 94 1 2 3 %	
<b>Remarque / Observation</b>			
Défauts importants à très importants du revêtement de protection. La méthode d'inspection ne permet pas de valider les cotes.			
No photo:		20160430	0966
No recommandation(s):		Aucune Rec	
<b>Identification</b>			
Section :	Axe / Travée :		
6	1E-2E		
Position :			
Ferme centrale			
Groupe d'élément :			
Protection contre la corrosion			
Élément :			
Diagonale			
Localisation :			
L10-M11			
Cote CEC		Cote CEM	
2		A B C D % 66 8 8 18 %	
<b>Remarque / Observation</b>			
Défauts importants à très importants du revêtement de protection affectant de façon importante la protection. La méthode d'inspection ne permet pas de valider les cotes.

No photo:		20160430	0984
No recommandation(s):

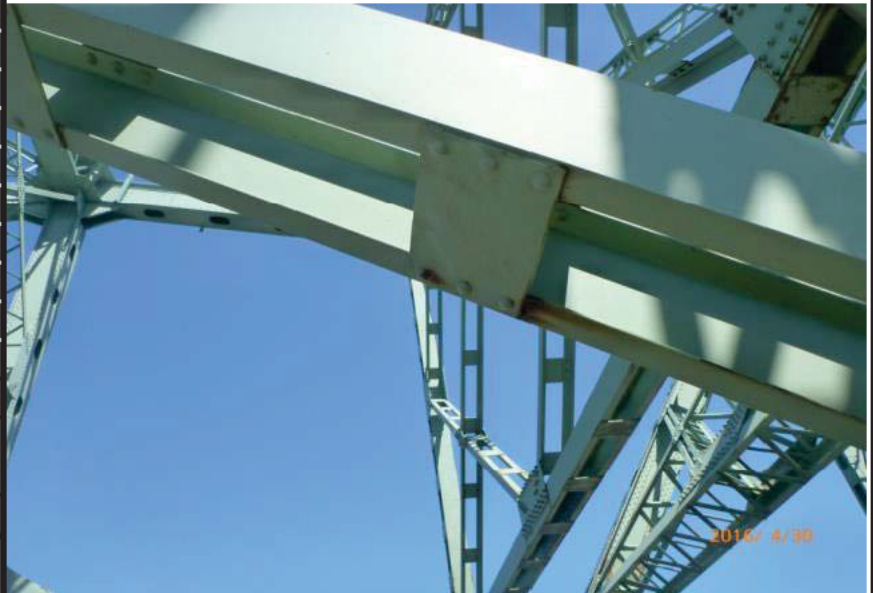
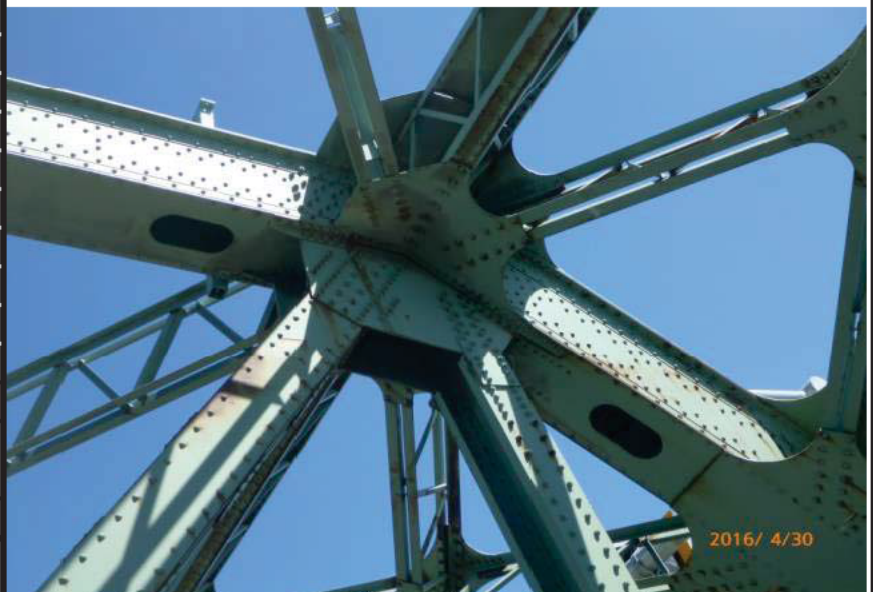
Axe : Champlain		Section : 6	Structure : Pont Champlain
<b>Identification</b>			
Section :	Axe / Travée :		
6	1E-2E		
Position :			
Ferme centrale			
Groupe d'élément :			
Protection contre la corrosion			
Élément :			
Diagonale			
Localisation :			
M11-M12			
Cote CEC		Cote CEM	
4		A B C D % 96 1 1 2 %	
<b>Remarque / Observation</b>			
Défauts importants à très importants du revêtement de protection. La méthode d'inspection ne permet pas de valider les cotes.			
No photo:		20160430	0994
No recommandation(s):		Aucune Rec	
<b>Identification</b>			
Section :	Axe / Travée :		
6	1E-2E		
Position :			
Ferme centrale			
Groupe d'élément :			
Protection contre la corrosion			
Élément :			
Assemblage supérieur			
Localisation :			
U1			
Cote CEC		Cote CEM	
4		A B C D % 94 1 2 3 %	
<b>Remarque / Observation</b>			
Défauts importants à très importants du revêtement de protection. La méthode d'inspection ne permet pas de valider les cotes.

No photo:		20160430	0935
No recommandation(s):		Aucune Rec

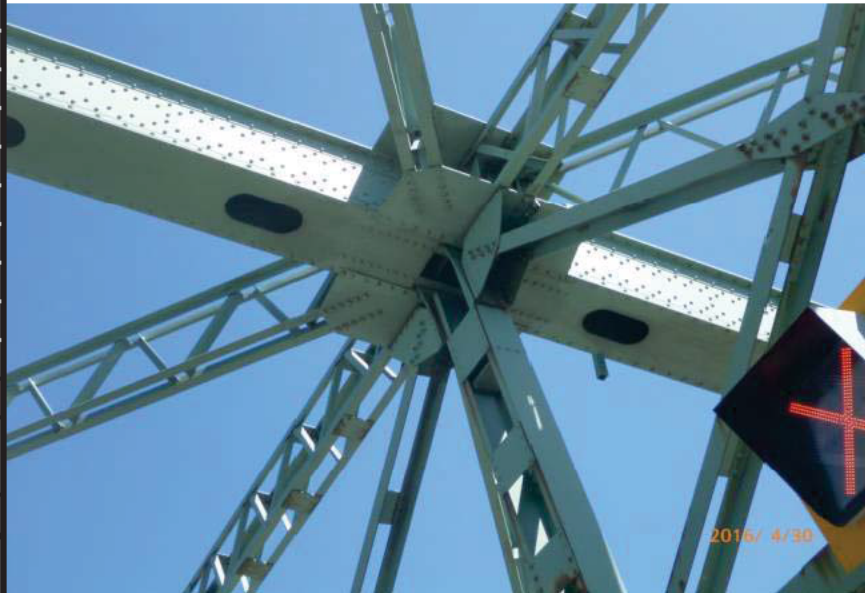
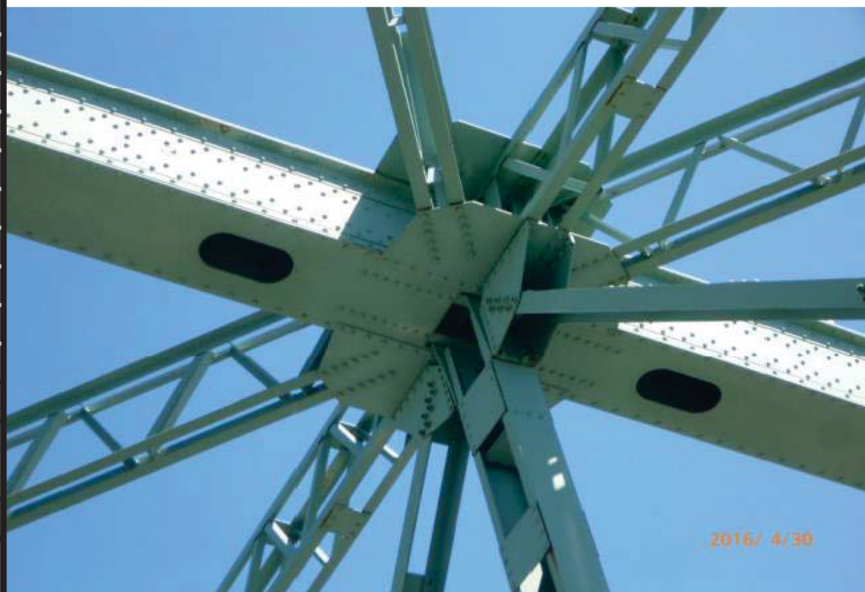
Axe : Champlain		Section : 6		Structure : Pont Champlain	
<b>Identification</b>					
Section :	Axe / Travée :				
6	1E-2E				
Position :					
Ferme centrale					
Groupe d'élément :					
Protection contre la corrosion					
Élément :					
Assemblage supérieur					
Localisation :					
U2					
Cote CEC		Cote CEM			
4		A B C D % 95 0 0 5 %			
<b>Remarque / Observation</b>					
Défauts très importants du revêtement de protection. La méthode d'inspection ne permet pas de valider les cotes.					
No photo:		20160430 [REDACTED] 0941			
No recommandation(s):		Aucune Rec			
<b>Identification</b>					
Section :	Axe / Travée :				
6	1E-2E				
Position :					
Ferme centrale					
Groupe d'élément :					
Protection contre la corrosion					
Élément :					
Assemblage supérieur					
Localisation :					
U4					
Cote CEC		Cote CEM			
4		A B C D % 99 0 0 1 %			
<b>Remarque / Observation</b>					
Défauts très importants localisés du revêtement de protection. La méthode d'inspection ne permet pas de valider les cotes.

No photo:		20160430 [REDACTED] 0950			
No recommandation(s):		Aucune Rec
