**Pont Champlain, Services de consultant, Inspections annuelles  
des sections 5, 6 et 7 et services d'assistance  
pour inspections sur demande (2015-2018) – Contrat 62450**

**Rapport d'inspection 2016 – Volume 2 : Inspection annuelle  
de la section 6 – Version finale**

N/Réf : P-159000038 | M04024A | MTR-00229620

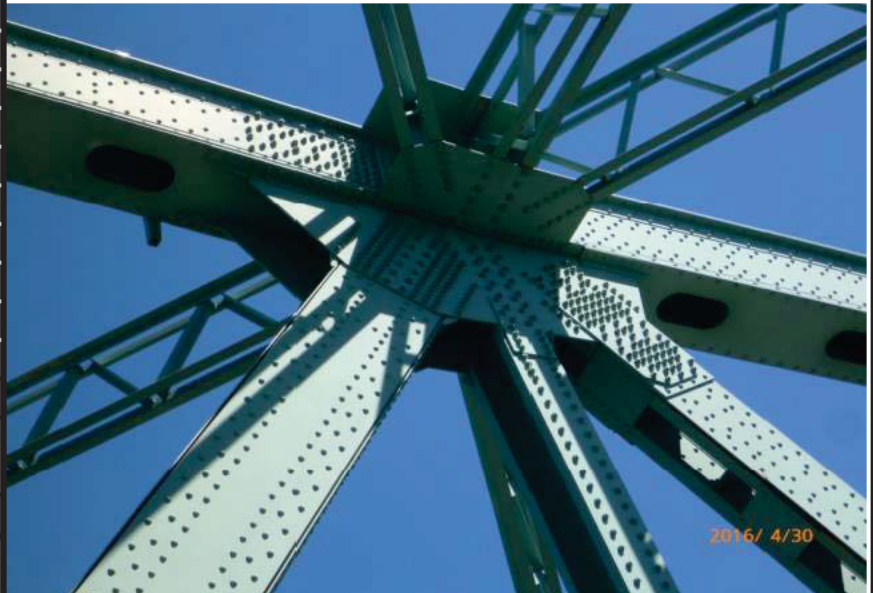
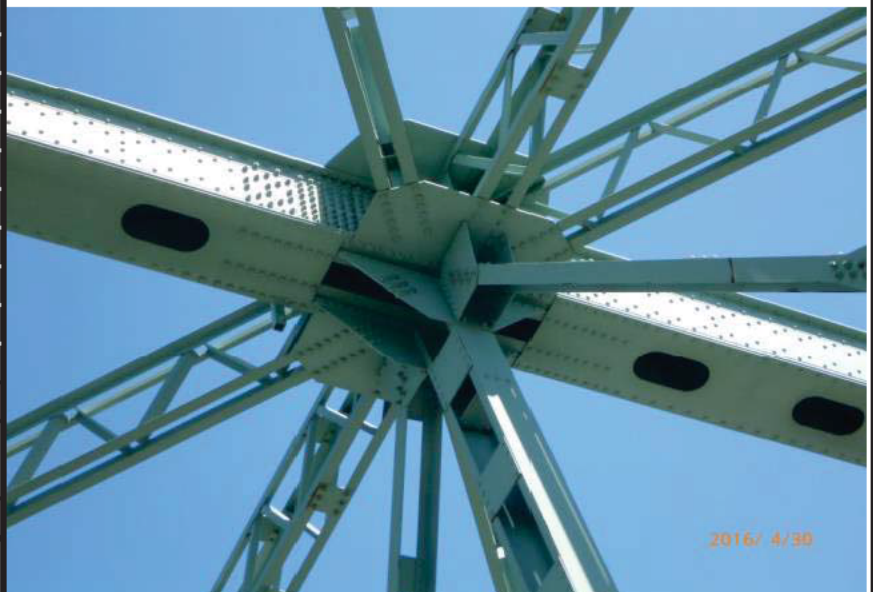
Axe : Champlain		Section : 6		Structure : Pont Champlain	
<b>Identification</b>					
Section :	Axe / Travée :				
6	1E-2E				
Position :					
Ferme centrale					
Groupe d'élément :					
Protection contre la corrosion					
Élément :					
Assemblage supérieur					
Localisation :					
U7					
Cote CEC		Cote CEM			
4		A B C D % 99 0 0 1 %			
<b>Remarque / Observation</b>					
Défauts très importants localisés du revêtement de protection. La méthode d'inspection ne permet pas de valider les cotes.					
No photo:		20160430		0964	
No recommandation(s):		Aucune Rec			
<b>Identification</b>					
Section :	Axe / Travée :				
6	1E-2E				
Position :					
Ferme centrale					
Groupe d'élément :					
Protection contre la corrosion					
Élément :					
Assemblage supérieur					
Localisation :					
U8					
Cote CEC		Cote CEM			
4		A B C D % 99 0 0 1 %			
<b>Remarque / Observation</b>					
Défauts très importants localisés du revêtement de protection. La méthode d'inspection ne permet pas de valider les cotes.

No photo:		20160430		0969	
No recommandation(s):		Aucune Rec

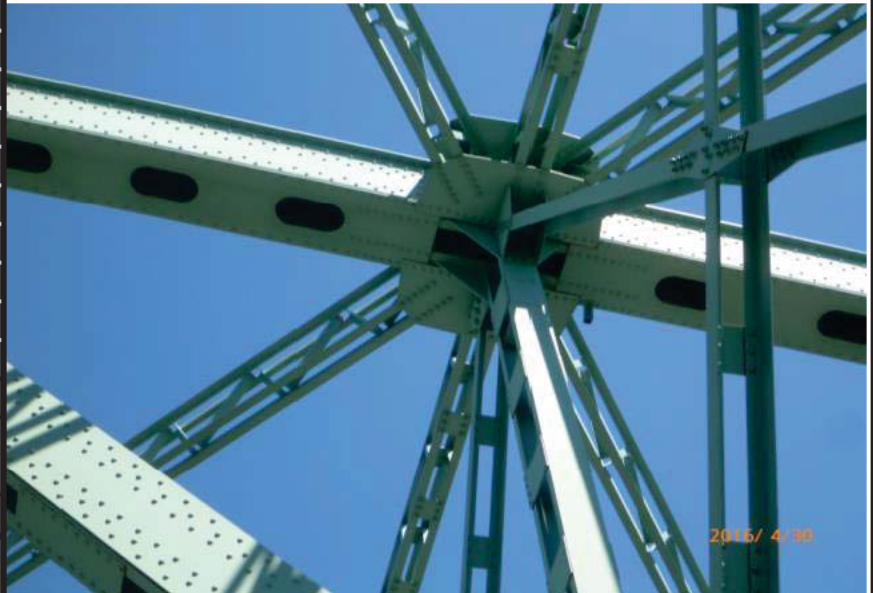
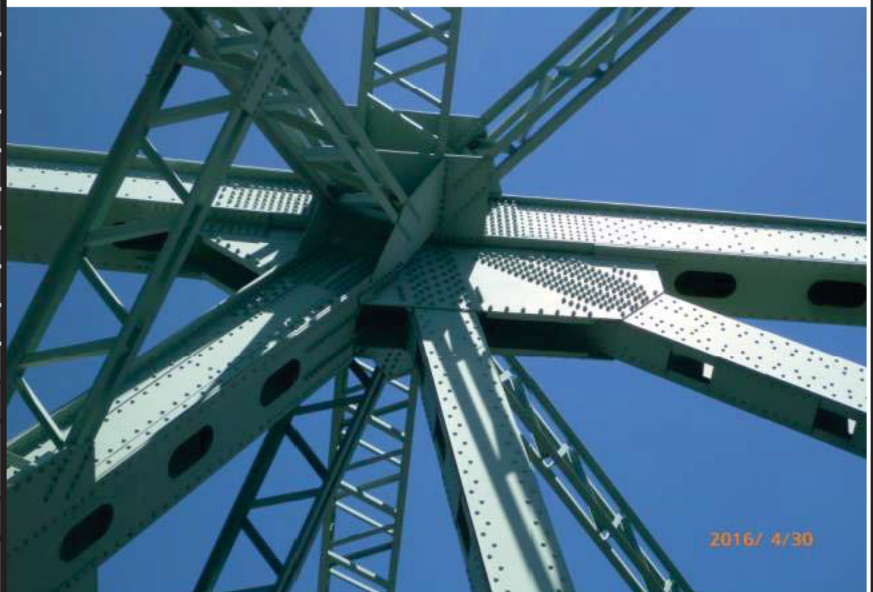
Axe : Champlain		Section : 6		Structure : Pont Champlain	
<b>Identification</b>					
Section :	Axe / Travée :				
6	1E-2E				
Position :					
Ferme centrale					
Groupe d'élément :					
Protection contre la corrosion					
Élément :					
Assemblage supérieur					
Localisation :					
U9					
Cote CEC		Cote CEM			
4		A B C D % 99 0 0 1 %			
<b>Remarque / Observation</b>					
Défauts très importants localisés du revêtement de protection.					
No photo:		20160430-0977			
No recommandation(s):		Aucune Rec			
<b>Identification</b>					
Section :	Axe / Travée :				
6	1E-2E				
Position :					
Ferme centrale					
Groupe d'élément :					
Protection contre la corrosion					
Élément :					
Assemblage supérieur					
Localisation :					
U10					
Cote CEC		Cote CEM			
4		A B C D % 99 0 0 1 %			
<b>Remarque / Observation</b>					
Défauts très importants localisés du revêtement de protection. La méthode d'inspection ne permet pas de valider les cotes.

No photo:		20160430-0983			
No recommandation(s):		Aucune Rec

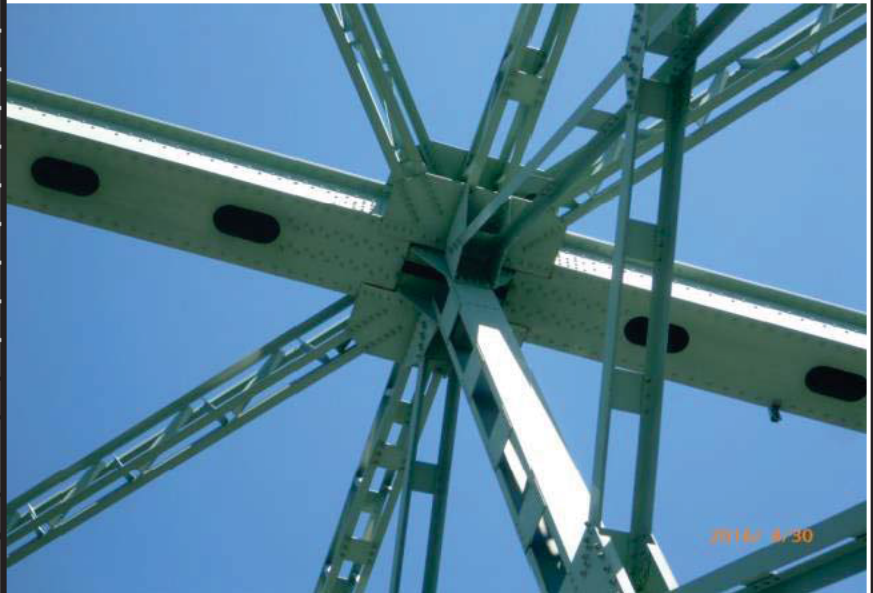
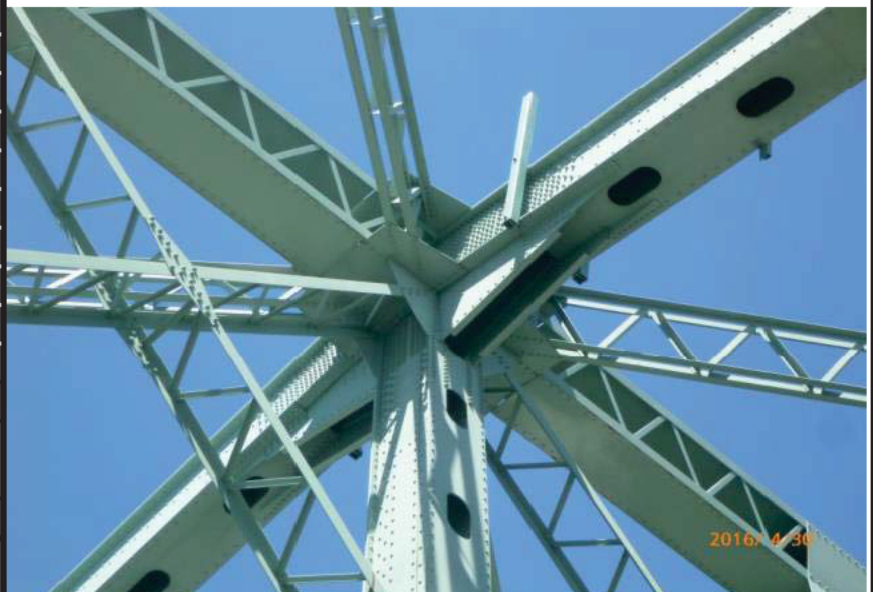
Axe : Champlain		Section : 6	Structure : Pont Champlain
<b>Identification</b>			
Section :	Axe / Travée :		
6	1E-2E		
Position :			
Ferme centrale			
Groupe d'élément :			
Protection contre la corrosion			
Élément :			
Assemblage supérieur			
Localisation :			
U11			
Cote CEC		Cote CEM	
4		A B C D % 99 0 0 1 %	
<b>Remarque / Observation</b>			
Défauts très importants localisés du revêtement de protection. La méthode d'inspection ne permet pas de valider les cotes.			
No photo:		20160430	0989
No recommandation(s):		Aucune Rec	
<b>Identification</b>			
Section :	Axe / Travée :		
6	1E-2E		
Position :			
Ferme centrale			
Groupe d'élément :			
Protection contre la corrosion			
Élément :			
Assemblage supérieur			
Localisation :			
U12			
Cote CEC		Cote CEM	
4		A B C D % 99 0 0 1 %	
<b>Remarque / Observation</b>			
Défauts très importants localisés du revêtement de protection. La méthode d'inspection ne permet pas de valider les cotes.

No photo:		20160430	0990
No recommandation(s):		Aucune Rec

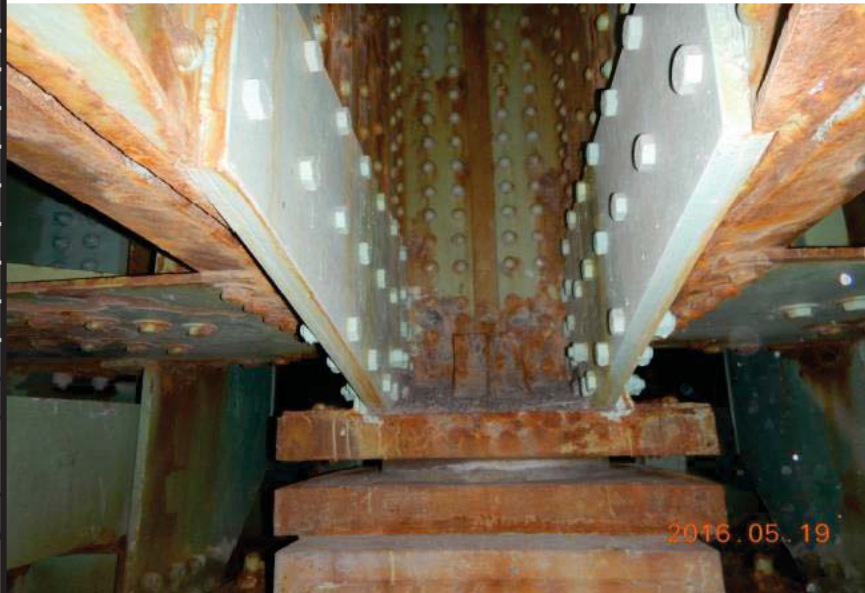
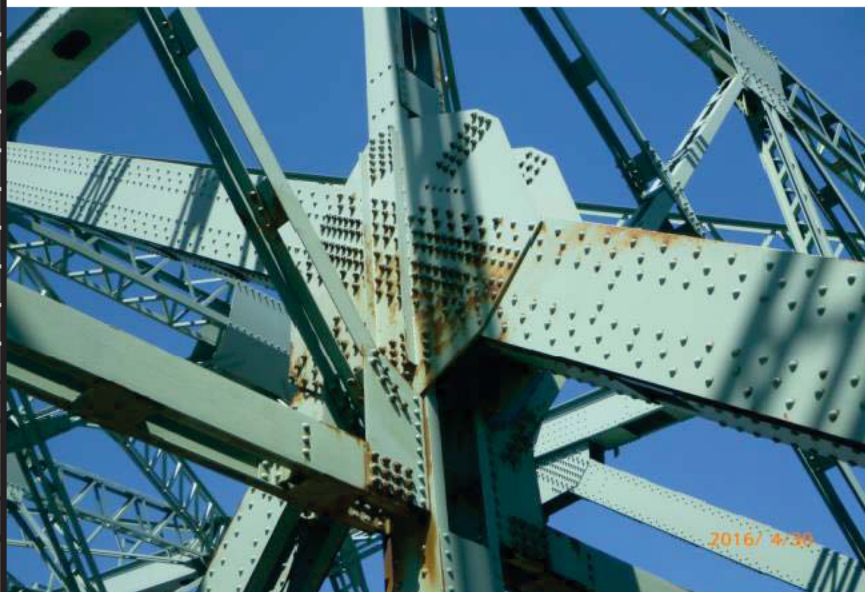
Axe : Champlain		Section : 6	Structure : Pont Champlain
<b>Identification</b>			
Section :	Axe / Travée :		
6	1E-2E		
Position :			
Ferme centrale			
Groupe d'élément :			
Protection contre la corrosion			
Élément :			
Assemblage inférieur			
Localisation :			
L0			
Cote CEC		Cote CEM	
2		A B C D % 65 10 10 15 %	
<b>Remarque / Observation</b>			
Défauts importants à très importants du revêtement de protection affectant de façon importante la protection.			
No photo:		20160518	4596
No recommandation(s):			
<b>Identification</b>			
Section :	Axe / Travée :		
6	1E-2E		
Position :			
Ferme centrale			
Groupe d'élément :			
Protection contre la corrosion			
Élément :			
Assemblage intermédiaire			
Localisation :			
M9			
Cote CEC		Cote CEM	
2		A B C D % 60 10 10 20 %	
<b>Remarque / Observation</b>			
Défauts importants à très importants du revêtement de protection affectant de façon importante la protection. La méthode d'inspection ne permet pas de valider les cotes.

No photo:		20160430	0974
No recommandation(s):

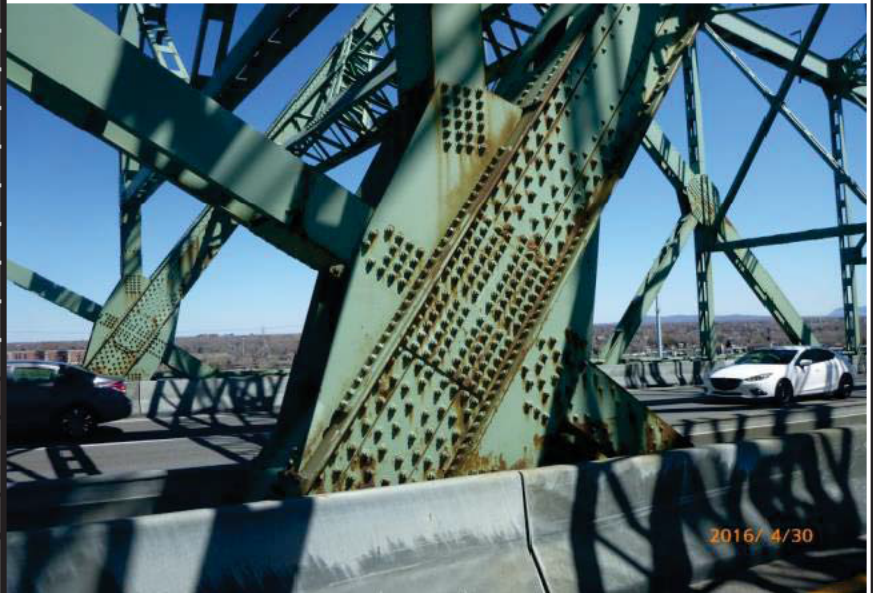
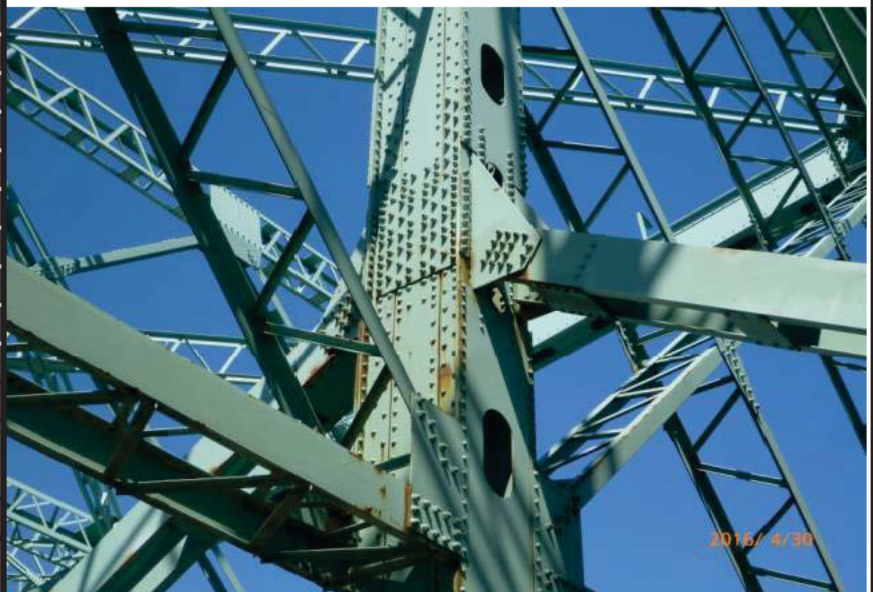
Axe : Champlain		Section : 6	Structure : Pont Champlain
<b>Identification</b>			
Section :	Axe / Travée :		
6	1E-2E		
Position :			
Ferme centrale			
Groupe d'élément :			
Protection contre la corrosion			
Élément :			
Assemblage intermédiaire			
Localisation :			
M11			
Cote CEC		Cote CEM	
2		A B C D % 65 10 10 15 %	
<b>Remarque / Observation</b>			
Défauts importants à très importants du revêtement de protection affectant de façon importante la protection. La méthode d'inspection ne permet pas de valider les cotes.			
No photo:		20160430	0991
No recommandation(s):			
<b>Identification</b>			
Section :	Axe / Travée :		
6	1E-2E		
Position :			
Ferme centrale			
Groupe d'élément :			
Protection contre la corrosion			
Élément :			
Assemblage intermédiaire			
Localisation :			
M12			
Cote CEC		Cote CEM	
4		A B C D % 94 1 2 3 %	
<b>Remarque / Observation</b>			
Défauts importants à très importants du revêtement de protection. La méthode d'inspection ne permet pas de valider les cotes.

No photo:		20160430	0997
No recommandation(s):		Aucune Rec

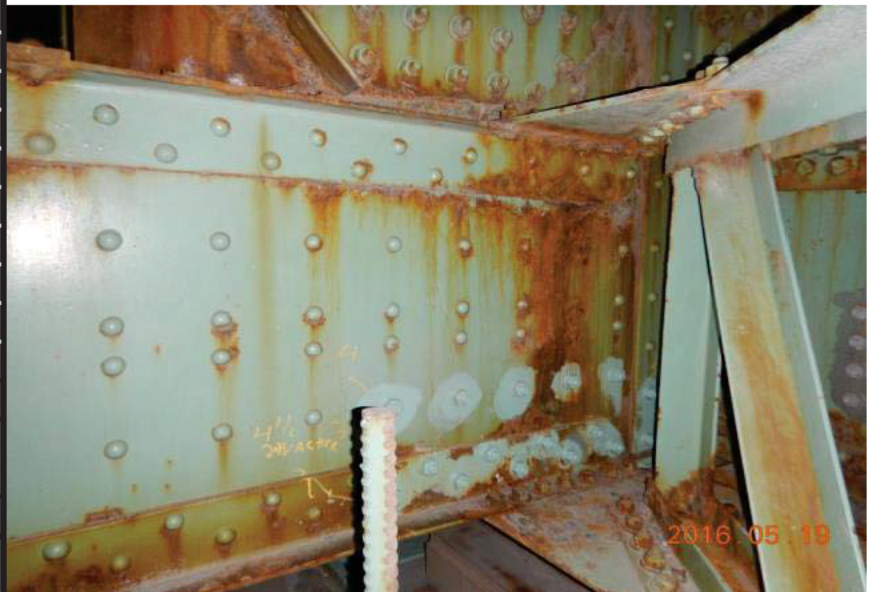
Axe : Champlain		Section : 6		Structure : Pont Champlain	
<b>Identification</b>					
Section :	Axe / Travée :				
6	1E-2E				
Position :					
Ferme aval					
Groupe d'élément :					
Protection contre la corrosion					
Élément :					
Corde inférieure					
Localisation :					
L0-L1					
Cote CEC		Cote CEM			
1		A B C D % 45 15 10 30 %			
<b>Remarque / Observation</b>					
Défauts importants à très importants du revêtement de protection affectant de façon très importante la protection.					
No photo:		20160518		4586	
No recommandation(s):					
<b>Identification</b>					
Section :	Axe / Travée :				
6	1E-2E				
Position :					
Ferme aval					
Groupe d'élément :					
Protection contre la corrosion					
Élément :					
Assemblage inférieur					
Localisation :					
L0					
Cote CEC		Cote CEM			
3		A B C D % 70 10 10 10 %			
<b>Remarque / Observation</b>					
Défauts importants à très importants du revêtement de protection affectant de façon appréciable la protection. La méthode d'inspection ne permet pas de valider les cotes.

No photo:		20160518		4591	
No recommandation(s):

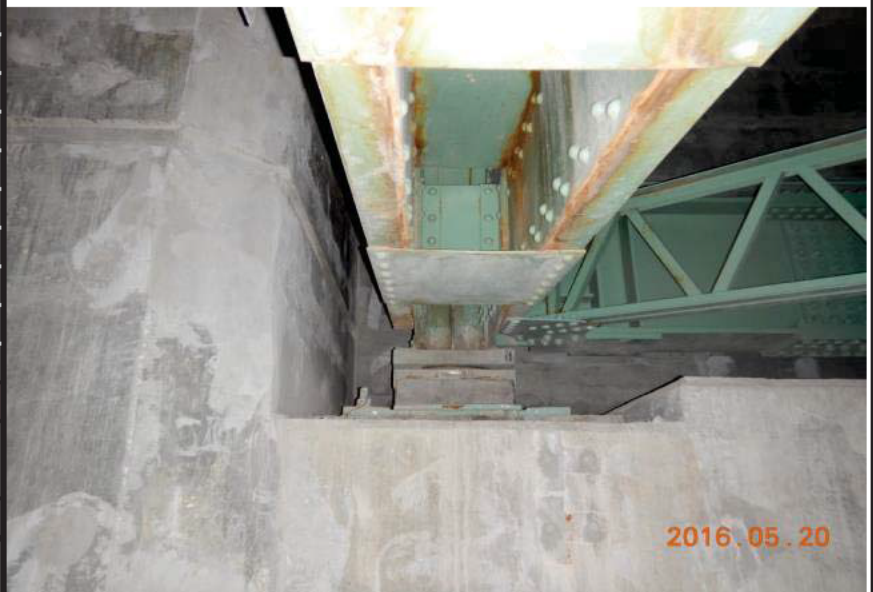
Axe : Champlain		Section : 6		Structure : Pont Champlain	
<b>Identification</b>					
Section :	Axe / Travée :				
6	2E-3E				
Position :					
Ferme extérieure amont					
Groupe d'élément :					
Structure d'acier					
Élément :					
Corde inférieure					
Localisation :					
L0-L2					
Cote CEC		Cote CEM			
3		A B C D % 80 15 4 1 %			
<b>Remarque / Observation</b>					
Corrosion moyenne à très importante avec déformation 10-20mm entre les plaques d'âme et les cornières. Défauts affectant de façon appréciable la capacité.					
No photo:		20160519		4704	
No recommandation(s):		Aucune Rec			
<b>Identification</b>					
Section :	Axe / Travée :				
6	2E-3E				
Position :					
Ferme extérieure amont					
Groupe d'élément :					
Structure d'acier					
Élément :					
Corde inférieure					
Localisation :					
L0-L2					
Cote CEC		Cote CEM			
3		A B C D % 80 15 4 1 %			
<b>Remarque / Observation</b>					
Corrosion moyenne à très importante avec déformation 10-20mm entre les plaques d'âme et les cornières. Défauts affectant de façon appréciable la capacité.

No photo:		20160519		4709	
No recommandation(s):		Aucune Rec

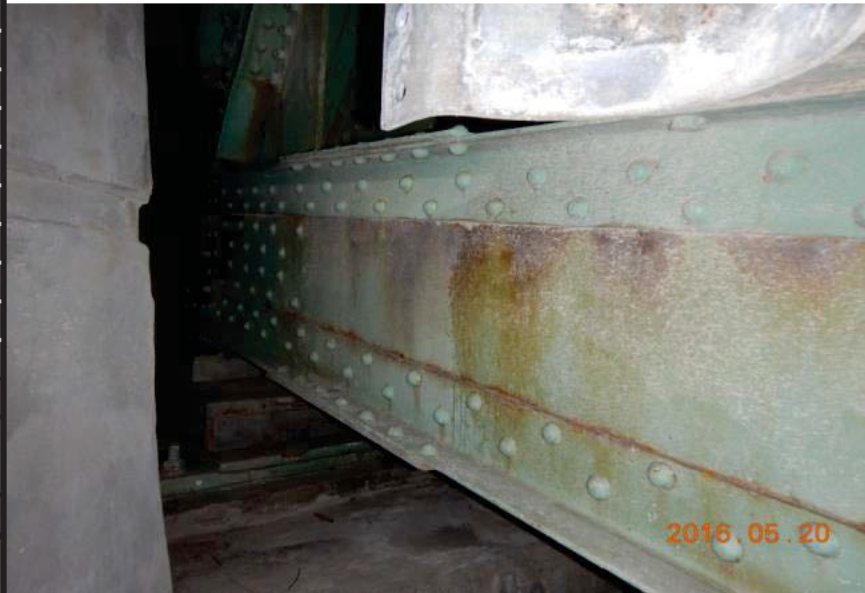
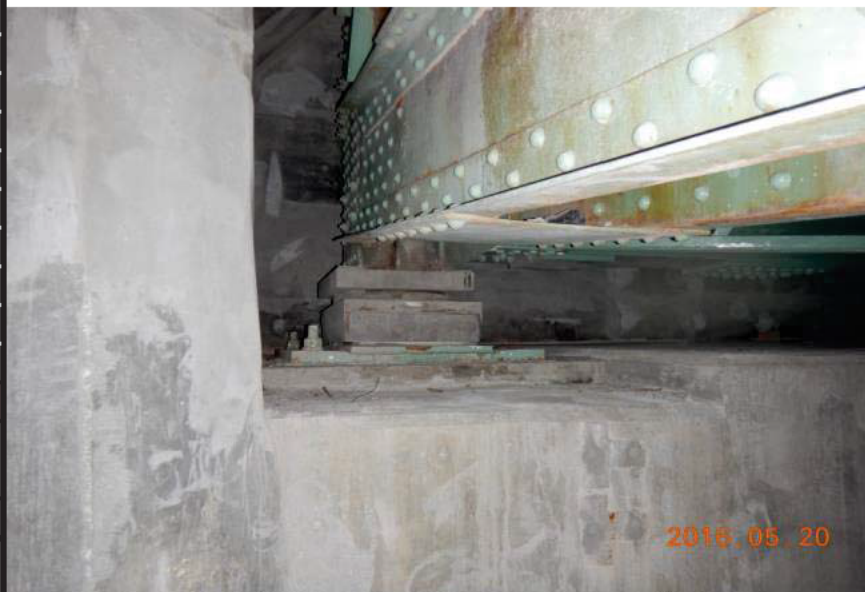
Axe : Champlain		Section : 6		Structure : Pont Champlain	
<b>Identification</b>					
Section :	Axe / Travée :				
6	2E-3E				
Position :					
Ferme extérieure amont					
Groupe d'élément :					
Protection contre la corrosion					
Élément :					
Corde inférieure					
Localisation :					
L0-L2					
Cote CEC		Cote CEM			
3		A B C D % 88 3 3 6 %			
<b>Remarque / Observation</b>					
Défauts légers à très importants du revêtement affectant la protection de façon appréciable.					
No photo:		20160519 [REDACTED] 4707			
No recommandation(s):		Aucune Rec			
<b>Identification</b>					
Section :	Axe / Travée :				
6	2E-3E				
Position :					
Ferme extérieure amont					
Groupe d'élément :					
Protection contre la corrosion					
Élément :					
Corde inférieure					
Localisation :					
L0-L2					
Cote CEC		Cote CEM			
3		A B C D % 88 3 3 6 %			
<b>Remarque / Observation</b>					
Défauts légers à très importants du revêtement affectant la protection de façon appréciable.

No photo:		20160519 [REDACTED] 4708			
No recommandation(s):		Aucune Rec

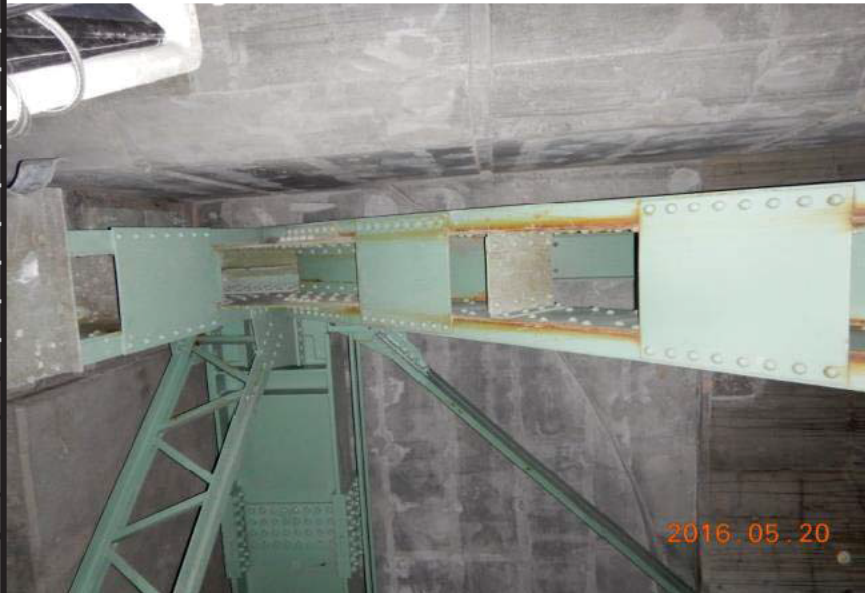
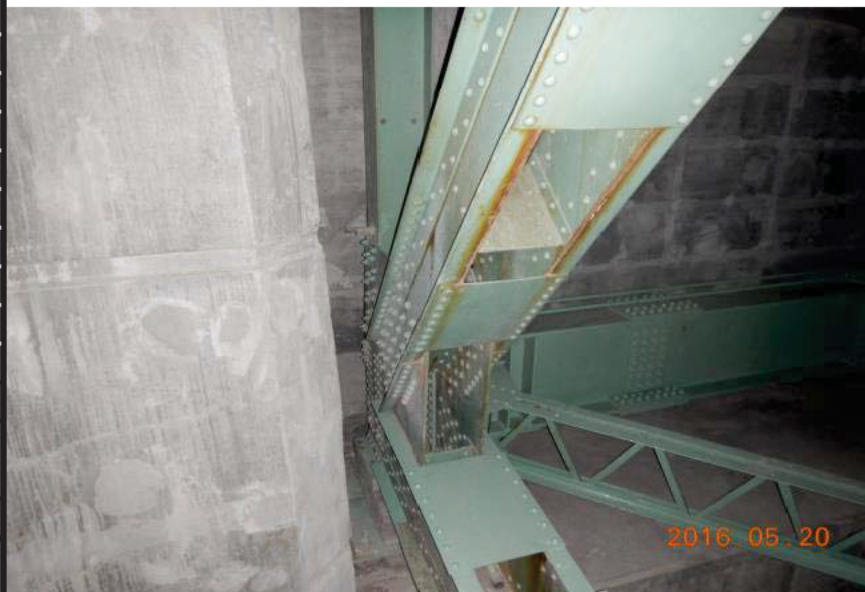
Axe : Champlain		Section : 6		Structure : Pont Champlain	
<b>Identification</b>					
Section :	Axe / Travée :				
6	2E-3E				
Position :					
Ferme extérieure amont					
Groupe d'élément :					
Protection contre la corrosion					
Élément :					
Diagonale					
Localisation :					
L0-U1					
Cote CEC		Cote CEM			
4		A B C D % 96 1 1 2 %			
<b>Remarque / Observation</b>					
Défauts importants à très importants du revêtement de protection.					
No photo:		20160519 [REDACTED] 4706			
No recommandation(s):		Aucune Rec			
<b>Identification</b>					
Section :	Axe / Travée :				
6	2E-3E				
Position :					
Ferme extérieure amont					
Groupe d'élément :					
Protection contre la corrosion					
Élément :					
Diagonale					
Localisation :					
L0-U1					
Cote CEC		Cote CEM			
4		A B C D % 96 1 1 2 %			
<b>Remarque / Observation</b>					
Défauts importants à très importants du revêtement de protection.					
No photo:		20160519 [REDACTED] 4705

No recommandation(s):		Aucune Rec

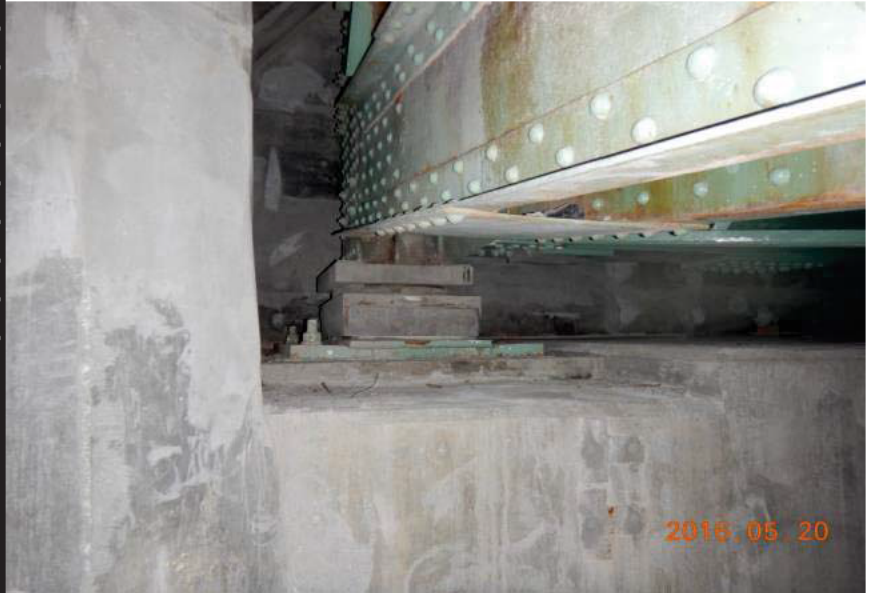
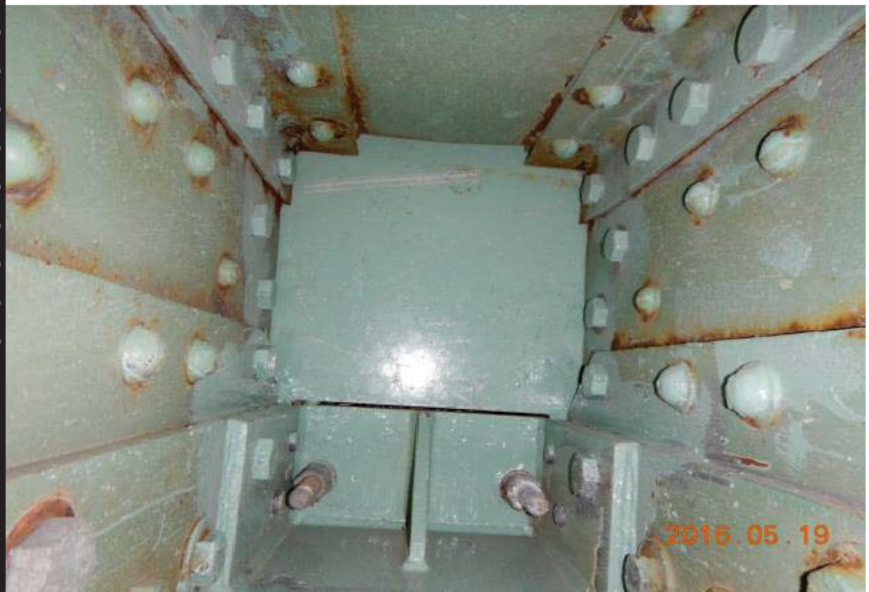
Axe : Champlain		Section : 6		Structure : Pont Champlain	
<b>Identification</b>					
Section :	Axe / Travée :				
6	2E-3E				
Position :					
Ferme extérieure amont					
Groupe d'élément :					
Protection contre la corrosion					
Élément :					
Assemblage inférieur					
Localisation :					
L0					
Cote CEC		Cote CEM			
4		A B C D % 98 1 0 1 %			
<b>Remarque / Observation</b>					
Défauts très importants localisés du revêtement de protection.					
No photo:		20160519 [REDACTED] 4708			
No recommandation(s):		Aucune Rec			
<b>Identification</b>					
Section :	Axe / Travée :				
6	2E-3E				
Position :					
Ferme intérieure amont					
Groupe d'élément :					
Protection contre la corrosion					
Élément :					
Corde supérieure					
Localisation :					
U0-U2					
Cote CEC		Cote CEM			
4		A B C D % 98 1 0 1 %			
<b>Remarque / Observation</b>					
Défauts très importants localisés du revêtement de protection.					
No photo:		20160518 [REDACTED] 4567

No recommandation(s):		Aucune Rec

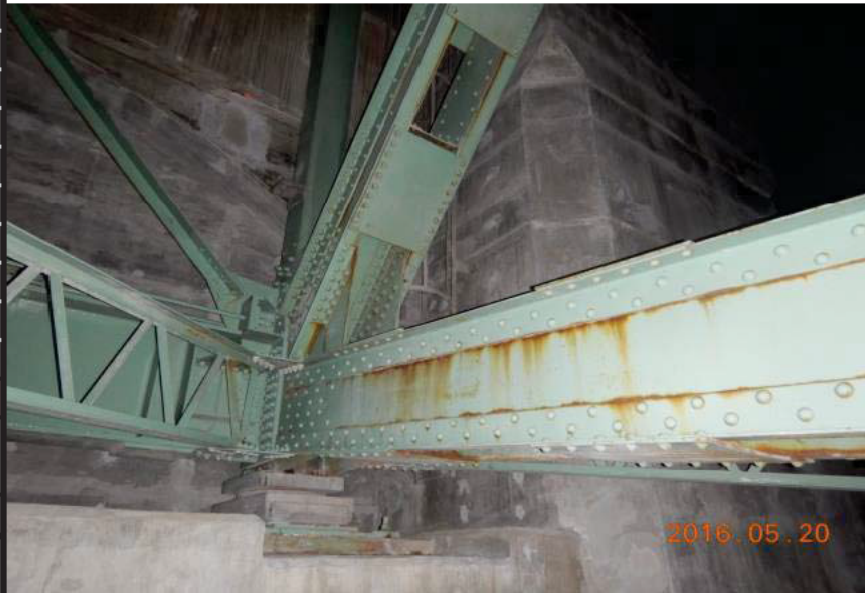
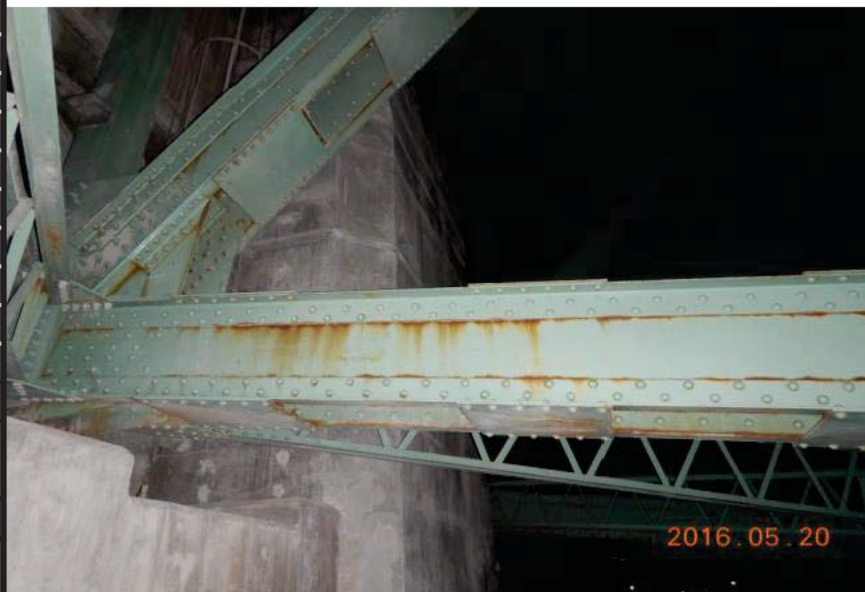
Axe : Champlain		Section : 6		Structure : Pont Champlain	
<b>Identification</b>					
Section :	Axe / Travée :				
6	2E-3E				
Position :					
Ferme intérieure amont					
Groupe d'élément :					
Protection contre la corrosion					
Élément :					
Corde inférieure					
Localisation :					
L0-L2					
Cote CEC		Cote CEM			
4		A B C D % 95 2 2 1 %			
<b>Remarque / Observation</b>					
Défauts importants à très importants du revêtement de protection.					
No photo:		20160519		4720	
No recommandation(s):		Aucune Rec			
<b>Identification</b>					
Section :	Axe / Travée :				
6	2E-3E				
Position :					
Ferme intérieure amont					
Groupe d'élément :					
Protection contre la corrosion					
Élément :					
Corde inférieure					
Localisation :					
L0-L2					
Cote CEC		Cote CEM			
4		A B C D % 95 2 2 1 %			
<b>Remarque / Observation</b>					
Défauts importants à très importants du revêtement de protection.					
No photo:		20160519		4714

No recommandation(s):		Aucune Rec

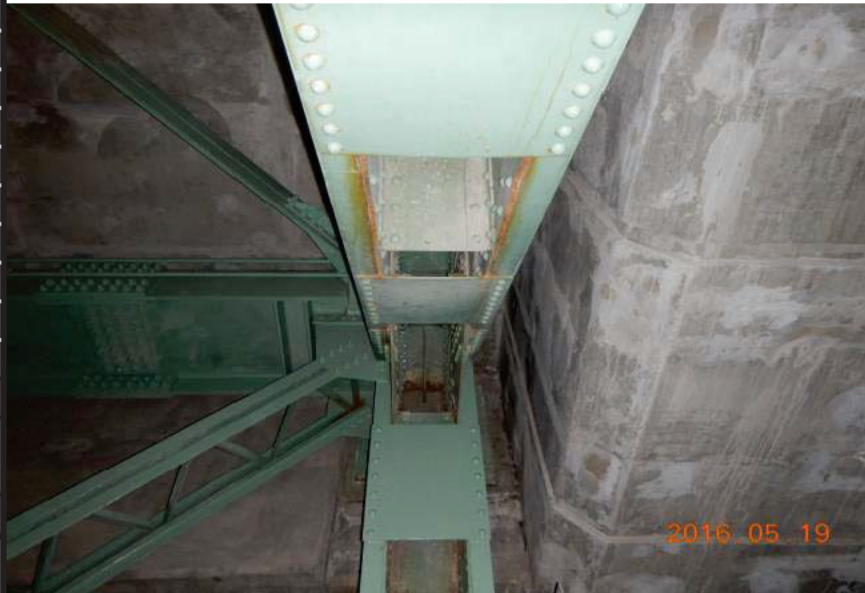
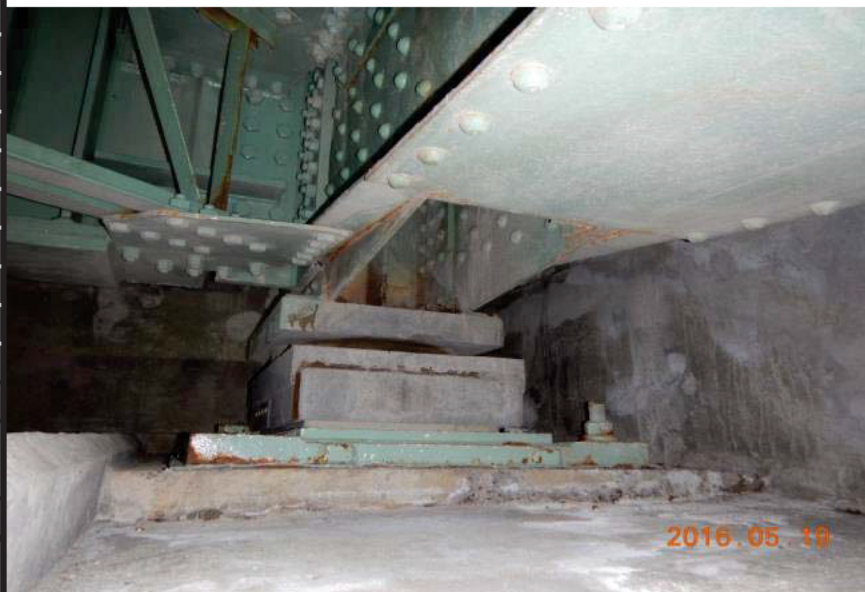
Axe : Champlain		Section : 6		Structure : Pont Champlain	
<b>Identification</b>					
Section :	Axe / Travée :				
6	2E-3E				
Position :					
Ferme extérieure aval					
Groupe d'élément :					
Protection contre la corrosion					
Élément :					
Diagonale					
Localisation :					
L0-U1					
Cote CEC		Cote CEM			
4		A B C D % 96 2 1 1 %			
<b>Remarque / Observation</b>					
Défauts importants à très importants du revêtement de protection.					
No photo:		20160518		4623	
No recommandation(s):		Aucune Rec			
<b>Identification</b>					
Section :	Axe / Travée :				
6	2E-3E				
Position :					
Ferme extérieure aval					
Groupe d'élément :					
Protection contre la corrosion					
Élément :					
Assemblage inférieur					
Localisation :					
L0					
Cote CEC		Cote CEM			
4		A B C D % 97 1 1 1 %			
<b>Remarque / Observation</b>					
Défauts importants à très importants du revêtement de protection.					
No photo:		20160518		4627	
No recommandation(s):		Aucune Rec

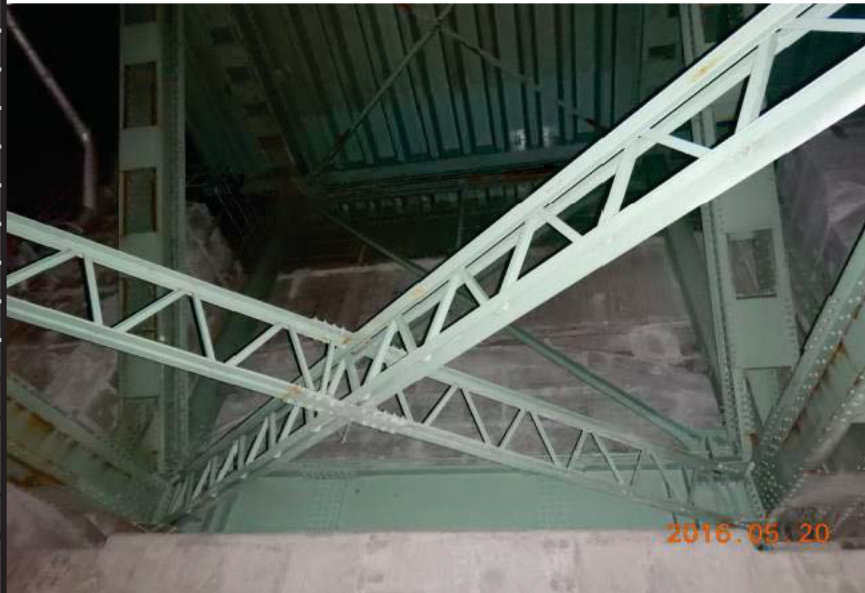
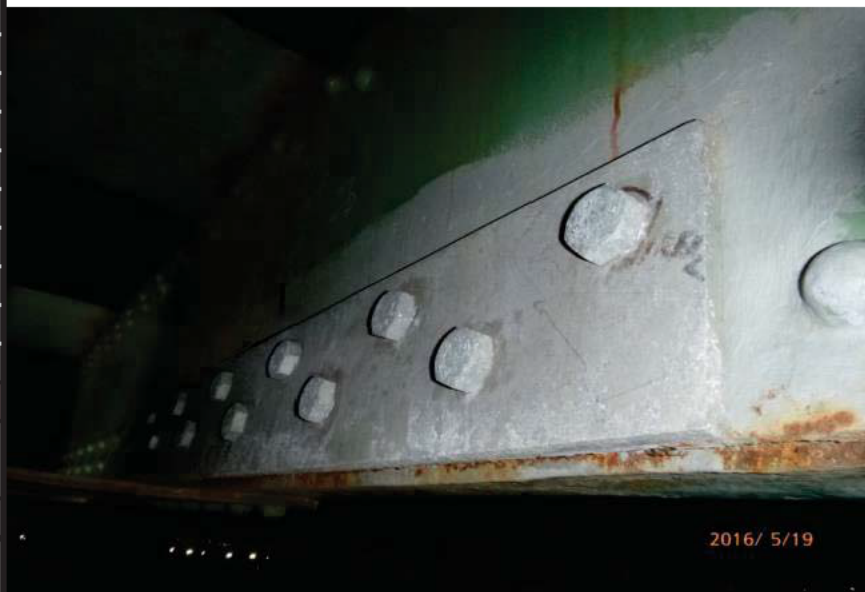
Axe : Champlain		Section : 6		Structure : Pont Champlain	
<b>Identification</b>					
Section :	Axe / Travée :				
6	2E-3E				
Position :					
Général					
Groupe d'élément :					
Protection contre la corrosion					
Élément :					
Contreventement horizontal inférieur					
Localisation :					
L0-L1					
Cote CEC		Cote CEM			
4		A B C D % 96 1 2 1 %			
<b>Remarque / Observation</b>					
Défauts importants à très importants localisés du revêtement de protection. La méthode d'inspection ne permet pas de valider les cotes.					
No photo:		20160519 [REDACTED] 4723			
No recommandation(s):		Aucune Rec			
<b>Identification</b>					
Section :	Axe / Travée :				
6	3E-4E				
Position :					
Ferme extérieure aval					
Groupe d'élément :					
Structure d'acier					
Élément :					
Corde inférieure					
Localisation :					
L10-L12					
Cote CEC		Cote CEM			
4		A B C D % 41 50 9 0 %			
<b>Remarque / Observation</b>					
Réparation de fissure par ajout d'une plaque boulonnée.

No photo:		20160518 [REDACTED] 0150			
No recommandation(s):

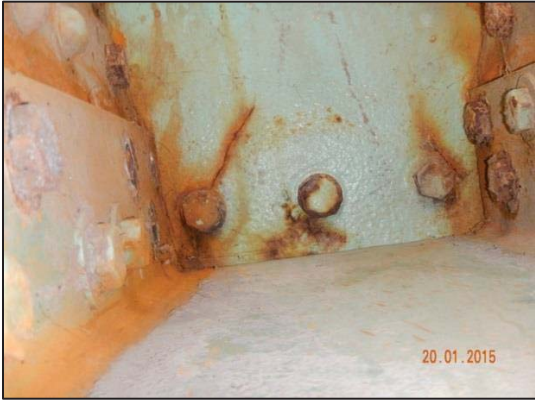
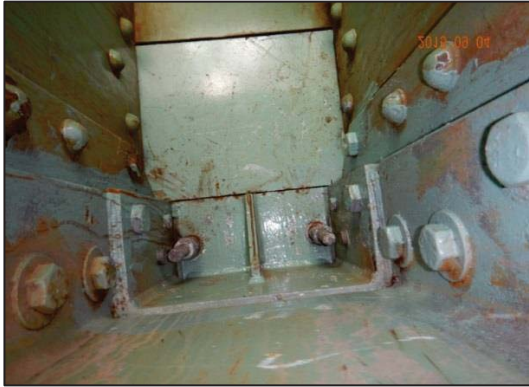
Face Est, vue du dessous	2 fissures présentes dans la plaque supérieure de la corde supérieure. Absence de marque-repère permettant d'apprécier leur évolution.	Face Est, vue du dessous	Élément réparé par ajout d'une console avec raidisseur au centre. Utilisation de 2 boulons au lieu de 3.	Face Est, vue du dessous	<b>Élément réparé, aucune observation particulière.</b>
<b>2014</b>		<b>2015</b>		<b>2016</b>

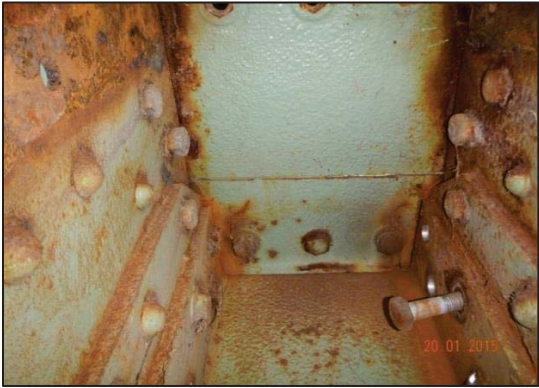
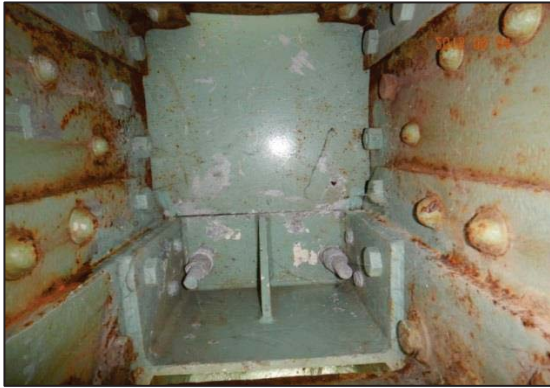
Face <b>Ouest</b> , vue du dessous  <b>2014</b>	2 fissures présentes dans la plaque supérieure de la corde supérieure. Absence de marque-repère permettant d'apprécier leur évolution.	Face <b>Ouest</b> , vue du dessous  <b>2015</b>	Élément réparé, vue générale.	Face <b>Ouest</b> , vue du dessous  <b>2016</b>	Élément réparé, aucune observation particulière.

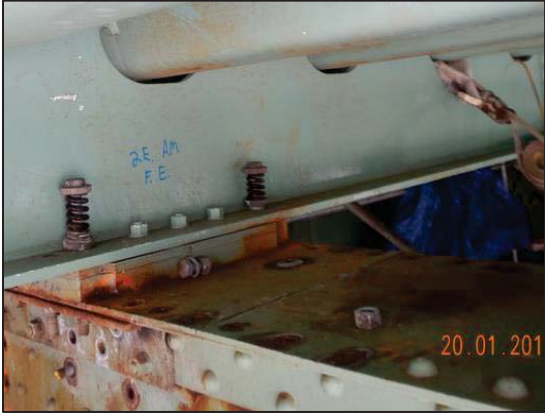
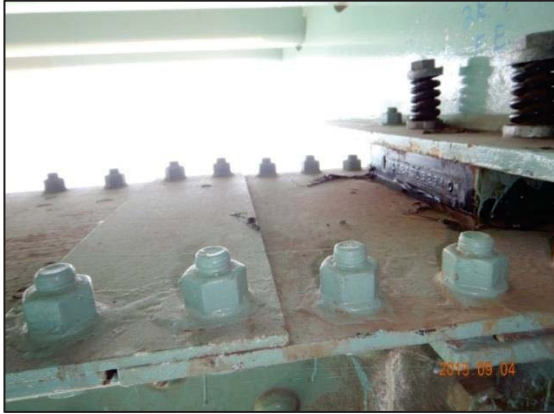
Face <b>Est</b> , vue du dessus	Aucun signe de fissure vue du dessus : fissures cachées sous la plaque d'appui.  Plaque sciée et rivets absents, travaux en cours.	Face <b>Est</b> , vue du dessus	Élément réparé, vue générale.  Remplacement d'une plaque d'appui rigide par un appui flexible (néoprène fretté).	Face <b>Est</b> , vue du dessus	<b>Élément réparé, aucune observation particulière.</b>
<b>2014</b>		<b>2015</b>		<b>2016</b>

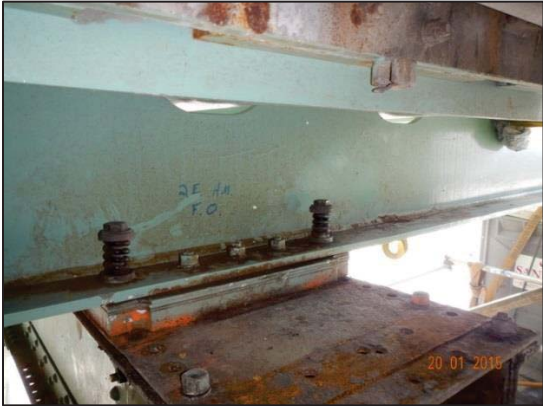
## Travée 2E-3E, appui supérieur 2E amont-extérieur

Face <b>Ouest</b> , vue du dessus	Présence de fissures aux trous de rivets. Peut avoir été réalisé lors des travaux.  Plaque sciée et rivets absents, travaux en cours.	Face <b>Ouest</b> , vue du dessus	Élément réparé, vue générale de la face Ouest.  Remplacement d'une plaque d'appui rigide par un appui flexible (néoprène fretté).	Face <b>Ouest</b> , vue du dessus	<b>Élément réparé, aucune observation particulière.</b>
<b>2014</b>		<b>2015</b>		<b>2016</b>

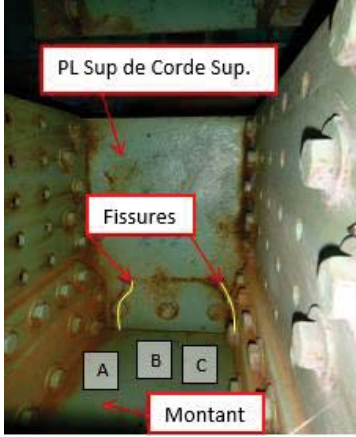
## Travée 2E-3E, appui supérieur 3E aval-extérieur

Face <b>Est</b> , vue du dessous	2 fissures présentes dans la plaque supérieure de la corde supérieure. Les marques rouges ont été faites en 2014, des marques bleues ont été faites en 2015 pour suivre l'évolution.	Face <b>Est</b> , vue du dessous	<b>Travaux en cours.</b>
<b>2015</b>		<b>2016</b>

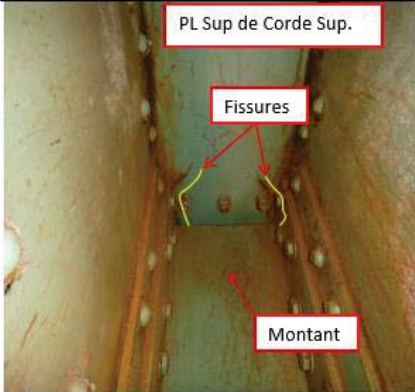
## Travée 2E-3E, appui supérieur 3E aval-extérieur

Face <b>Ouest</b> , vue du dessous	2 fissures présentes dans la plaque supérieure de la corde supérieure. Les marques rouges ont été faites en 2014, des marques bleues ont été faites en 2015 pour suivre l'évolution.	Face <b>Ouest</b> , vue du dessous	<b>Travaux en cours.</b>
<b>2015</b>		<b>2016</b>

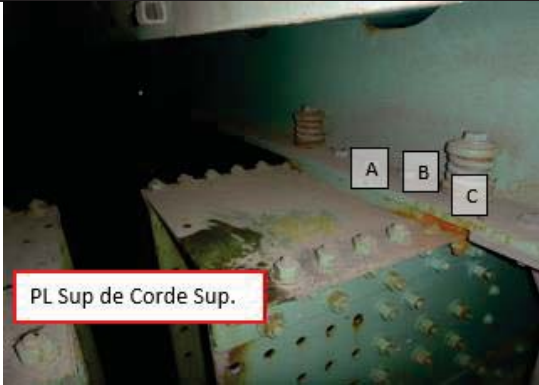
## Travée 2E-3E, appui supérieur 3E aval-extérieur

Face <b>Est</b> , vue du dessus	Présence de débris, mais aucun signe de fissure vue du dessus : fissures cachées sous la plaque d'appui.	Face <b>Est</b> , vue du dessus	<b>Travaux en cours.</b>
<b>2015</b>		<b>2016</b>

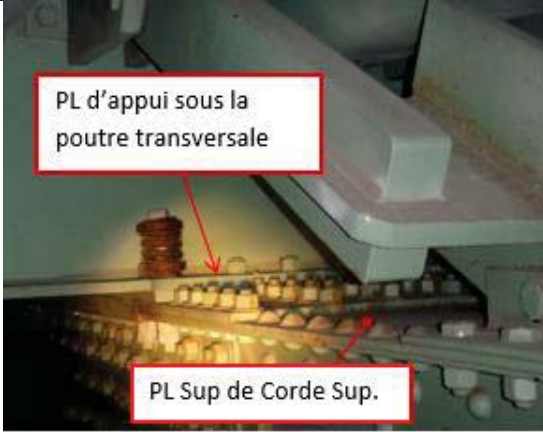
## Travée 2E-3E, appui supérieur 3E aval-extérieur

Face <b>Ouest</b> , vue du dessus	Aucun signe de fissure vue du dessus : fissures présentes cachées sous la plaque d'appui.	Face <b>Ouest</b> , vue du dessus	<b>Travaux en cours.</b>
<b>2015</b>		<b>2016</b>

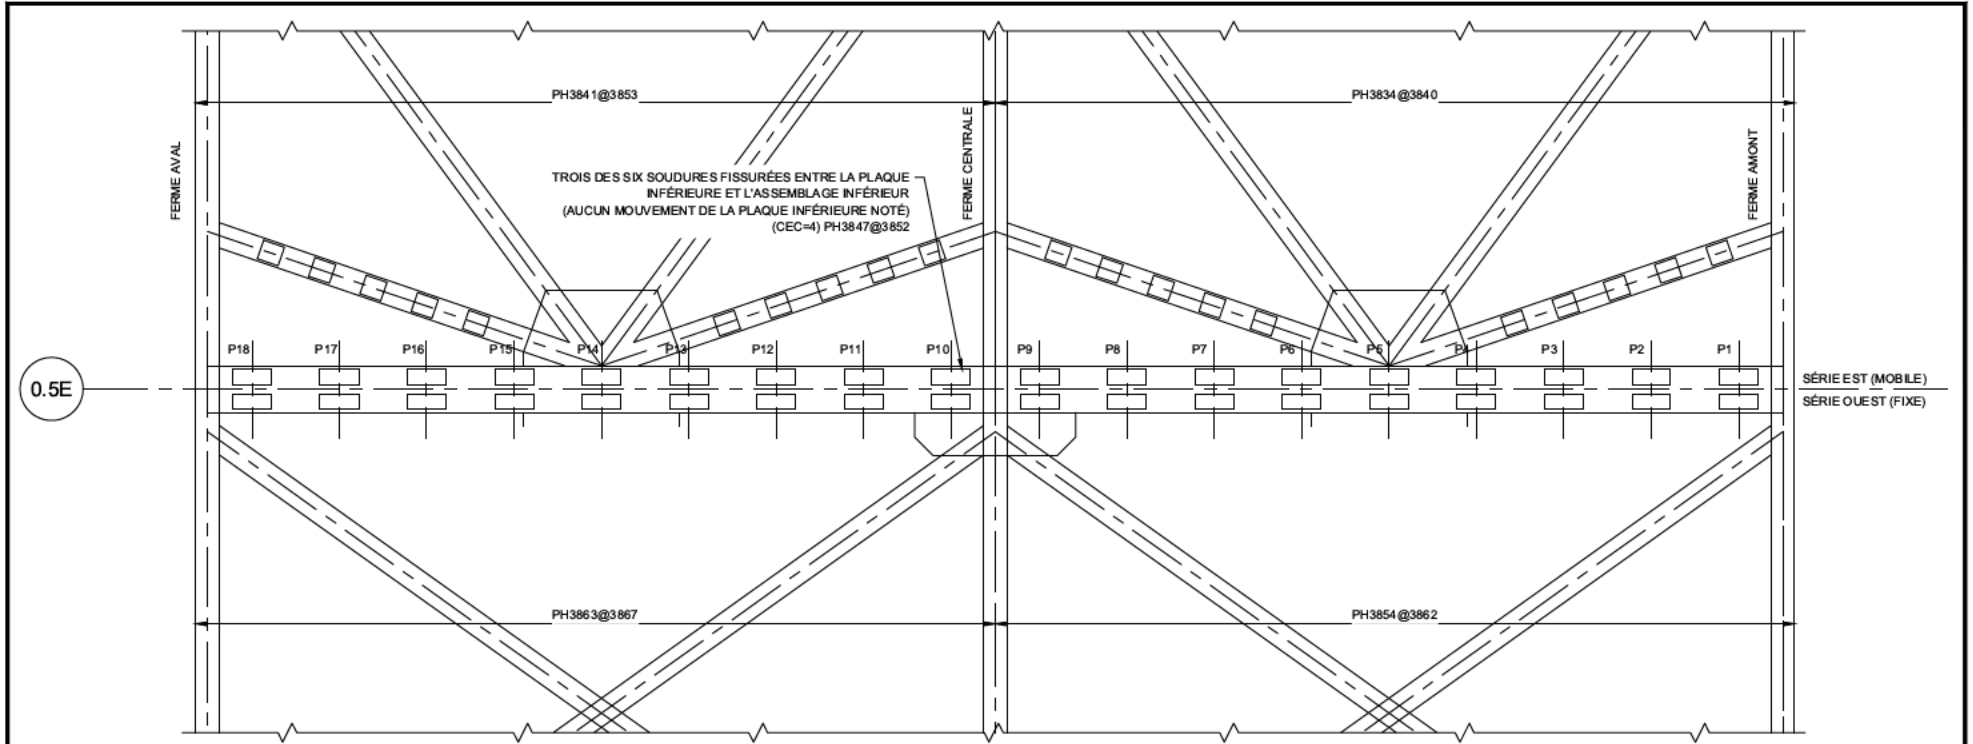
0.5E

TROIS DES SIX SOUDURES FISSURÉES ENTRE LA PLAQUE  
INFÉRIEURE ET L'ASSEMBLAGE INFÉRIEUR  
(AUCUN MOUVEMENT DE LA PLAQUE INFÉRIEURE NOTÉ)  
(CEC=4) PH3847@3852

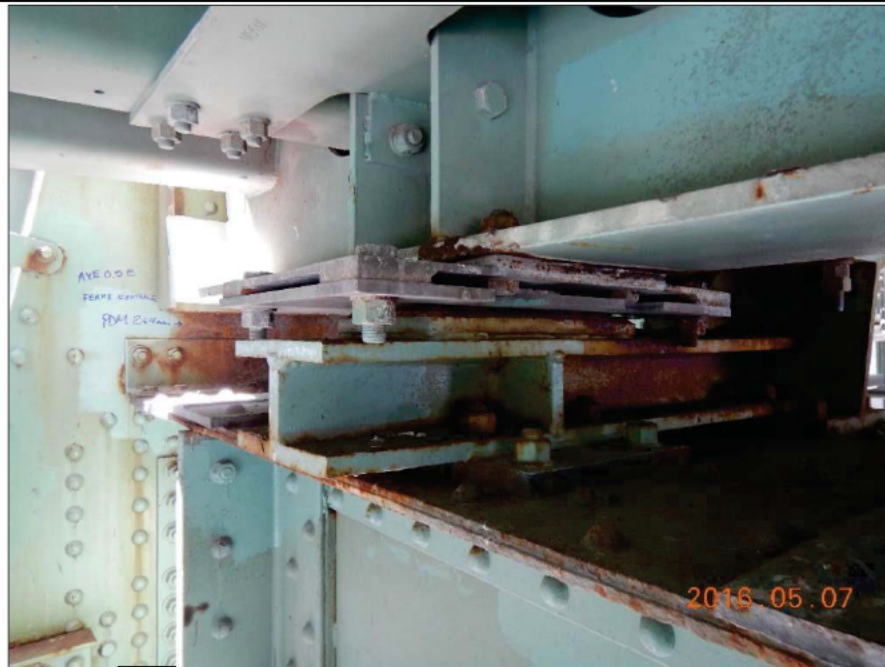
- Appareil d'appui mobile, groupe aval, série Est, 10<sup>e</sup> position à partir de la ferme amont :
  - Trois (3) des six (6) soudures entre la plaque inférieure et l'assemblage inférieur sont fissurées;
  - Aucun mouvement de la plaque inférieure n'a été noté;
  - Qualité et stabilité du support non affectées , donc CEC de 4 reste CEC de 4.
  - Voir photos 20160507\_HB\_3847@3853.

Photo 2015050 [REDACTED] 3853 : Axe 0.5E, Appareil d'appui mobile, groupe aval, série Est  
Appareil d'appui à la 10<sup>e</sup> position à partir de la ferme amont, vue générale

- Continuer de réaliser annuellement l'inspection de cet élément sensible afin d'assurer un suivi au niveau de l'évolution potentielle des défauts dans cette zone (porter une attention particulière en inspection).

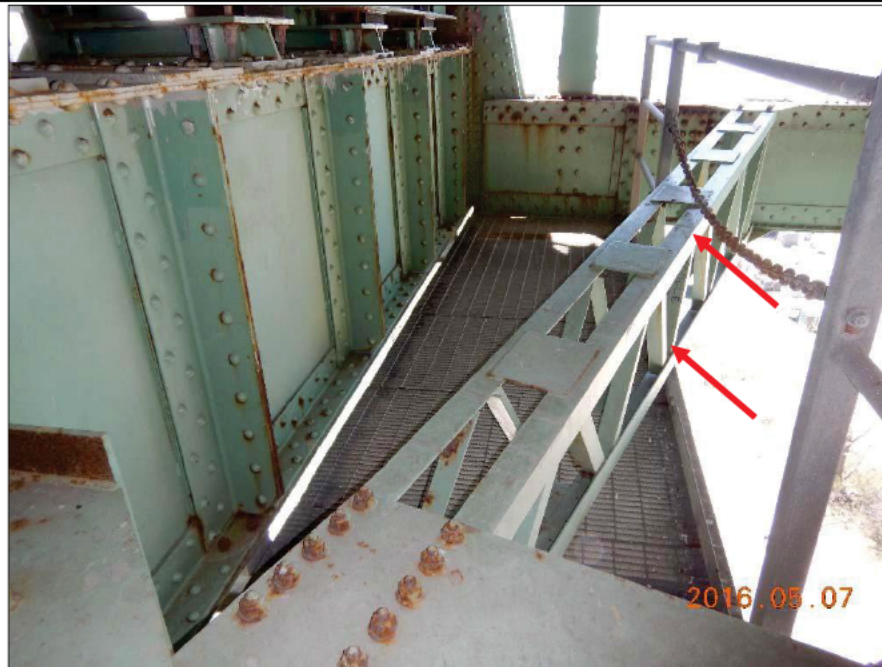
- Contreventement inférieur horizontal amont entre les membrures L17 et L16 :
  - Une (1) diagonale (cornière) avec une soudure sectionnée à une extrémité et une soudure fissurée à l'autre extrémité;

- Aucun défaut spécifique n'a été noté au niveau des diagonales adjacentes;
  - Défaut de matériaux pouvant affecter le cheminement des efforts de façon très importante pour cette membrure de contreventement spécifique, donc CEC de 4 devient CEC de 1;

Photo 2015050 [REDACTED]\_3910 : Axe 0.5W, Contreventement inférieur horizontal (L17-L16)  
Vue générale (avec localisation des défauts spécifiques)

- Rec n°16153 : Travée 0-0.5W, contreventement horizontal inférieur L16-L17, panneau amont: remplacer la diagonale avec soudures d'extrémité fissurée/sectionnée (Priorité A, délai 1 an, coût 5000 \$).
- Continuer de réaliser annuellement l'inspection de ces éléments sensibles afin d'assurer un suivi au niveau de l'évolution potentielle des défauts dans cette zone (porter une attention particulière en inspection).
