**Pont Champlain, Services de consultant, Inspections annuelles  
des sections 5, 6 et 7 et services d'assistance  
pour inspections sur demande (2015-2018) – Contrat 62450**

**Rapport d'inspection 2016 – Volume 2 : Inspection annuelle  
de la section 6 – Version finale**

N/Réf : P-159000038 | M04024A | MTR-00229620

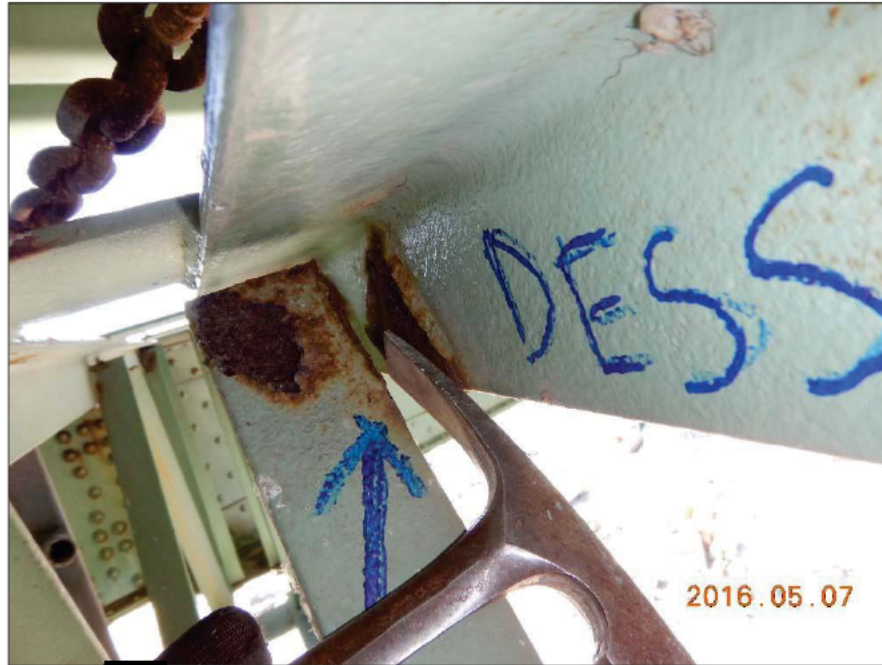
Photo 2015050 [REDACTED] 3906 : Axe 0.5W, Contreventement inférieur horizontal (L17-L16)  
Soudure sectionnée à une extrémité de la diagonale (cornière)

- Rec n°16153 : Travée 0-0.5W, contreventement horizontal inférieur L16-L17, panneau amont: remplacer la diagonale avec soudures d'extrémité fissurée/sectionnée (Priorité A, délai 1 an, coût 5000 \$).
- Continuer de réaliser annuellement l'inspection de ces éléments sensibles afin d'assurer un suivi au niveau de l'évolution potentielle des défauts dans cette zone (porter une attention particulière en inspection).

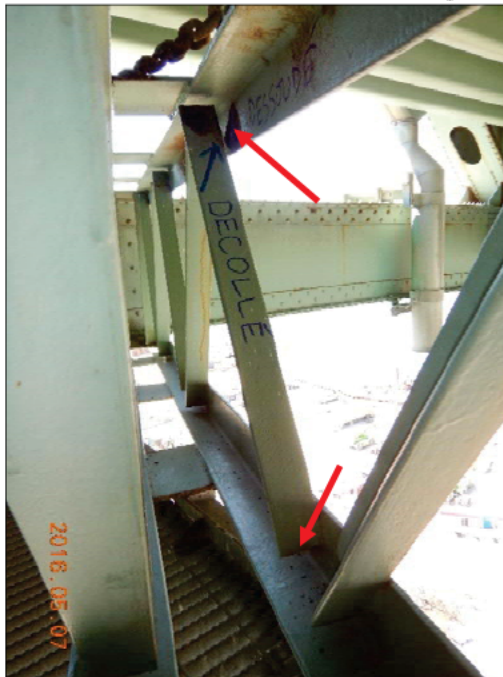
Photo 2015050 [REDACTED] 3908 : Axe 0.5W, Contreventement inférieur horizontal (L17-L16)  
Soudure sectionnée à une extrémité de la diagonale et soudure fissurée à l'autre extrémité (cornière)

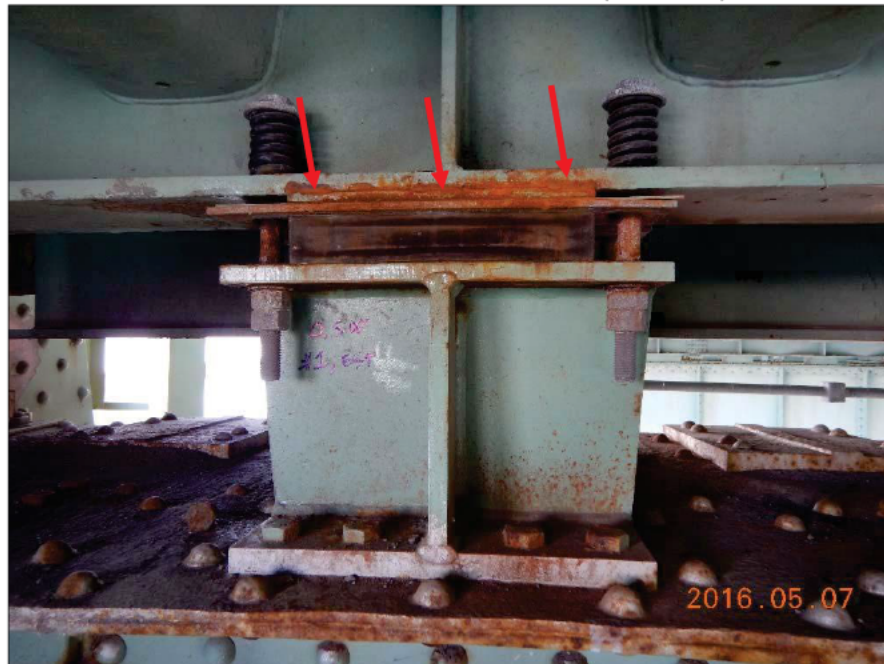
Photo 20150507 [REDACTED] 3882 : Axe 0.5W, Appareil d'appui à ressorts, groupe amont, série Est  
Appareil d'appui à la 1<sup>re</sup> position à partir de la ferme amont, face Est, vue générale

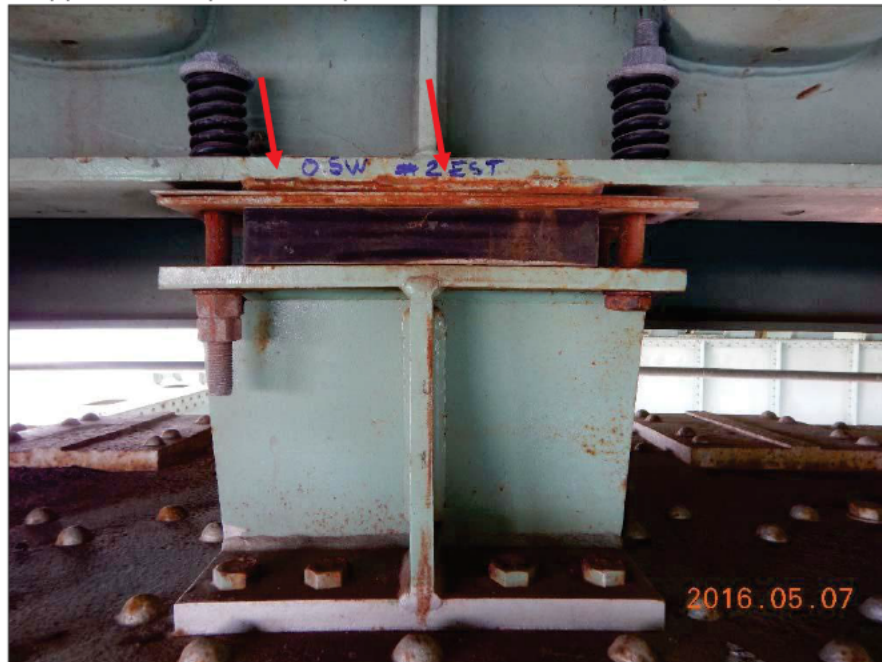
Photo 20150507 [REDACTED] 3886 : Axe 0.5W, Appareil d'appui à ressorts, groupe amont, série Est  
Appareil d'appui à la 2<sup>e</sup> position à partir de la ferme amont, face Est, vue générale

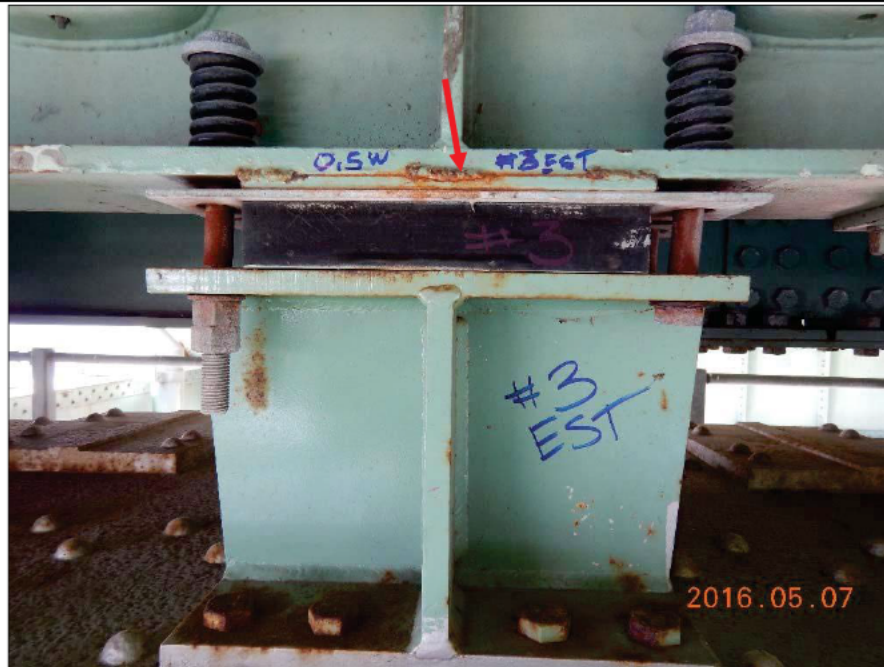
Photo 20150507 3889 : Axe 0.5W, Appareil d'appui à ressorts, groupe amont, série Est  
Appareil d'appui à la 3<sup>e</sup> position à partir de la ferme amont, face Est, vue générale

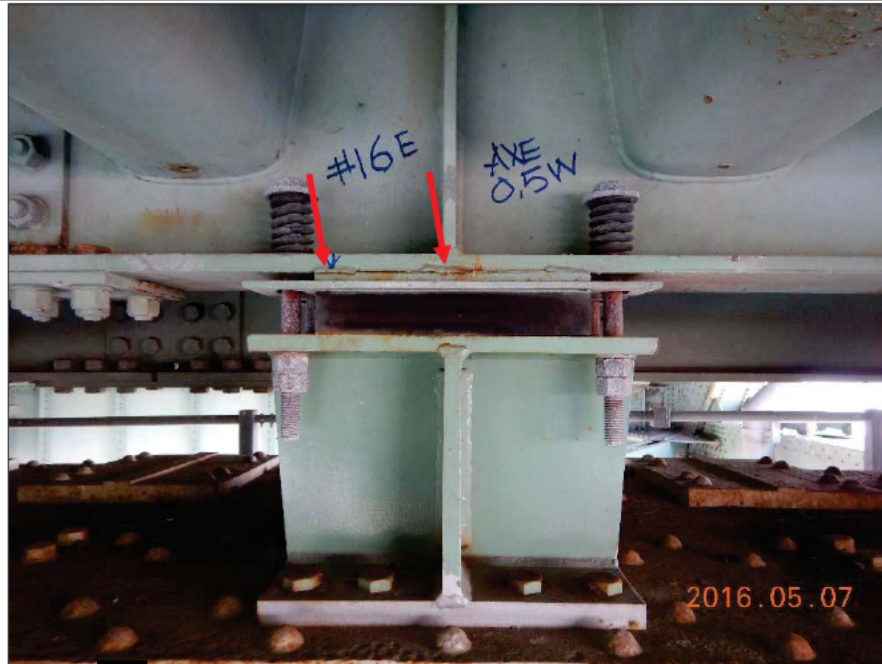
Photo 20150507 [REDACTED]\_3895 : Axe 0.5W, Appareil d'appui à ressorts, groupe aval, série Est  
Appareil d'appui à la 16<sup>e</sup> position à partir de la ferme amont, face Est, vue générale

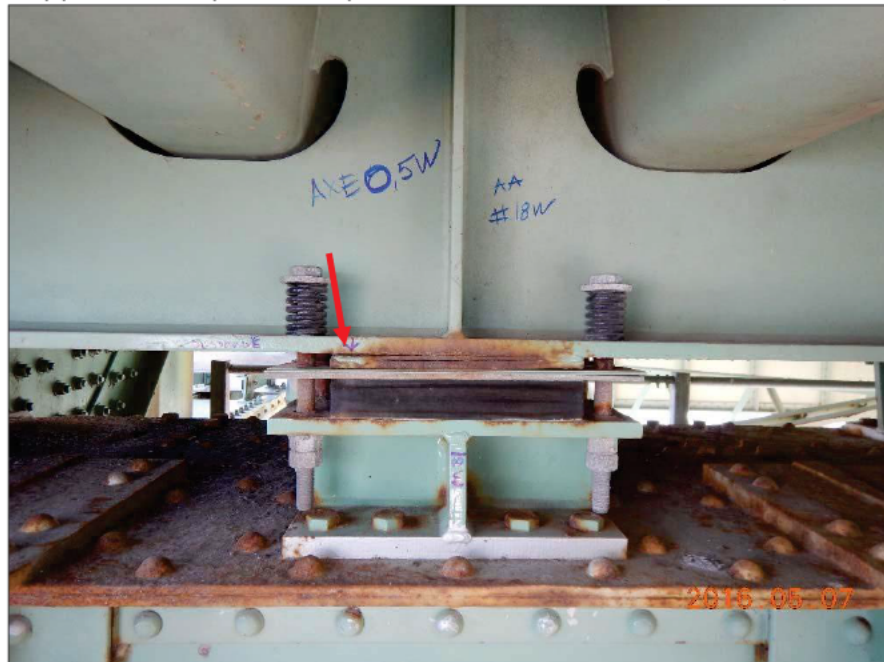
Photo 20150507 [redacted] 3913 : Axe 0.5W, Appareil d'appui à ressorts, groupe aval, série Ouest  
Appareil d'appui à la 18<sup>e</sup> position à partir de la ferme amont, face Est, vue générale
