# Pont Champlain Inspections générales et détaillées des sections 5 et 7 (2014)

## Volume 2

N/Réf. : P-0006797 | M03474

Volume 2 – Chapitre 3 : Fiches d'inspections détaillées

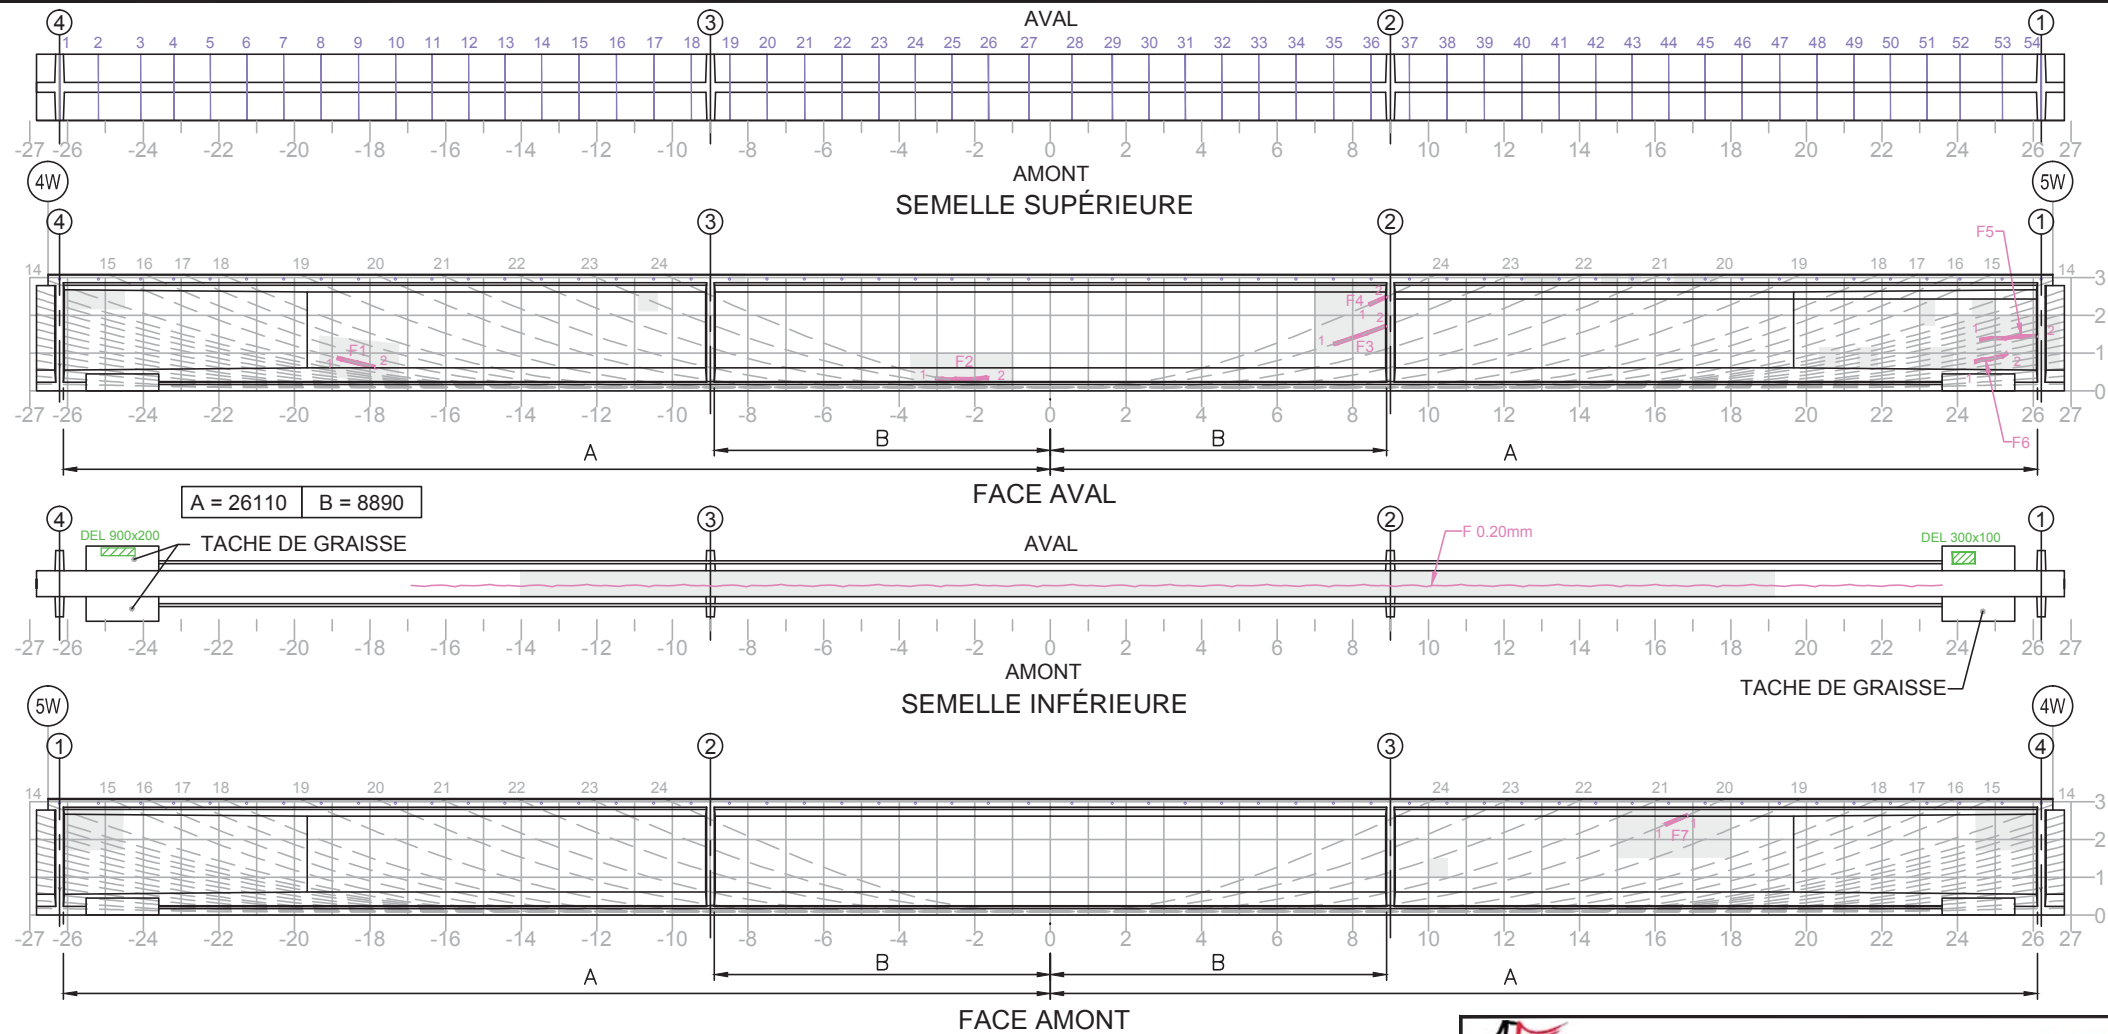
Fissure	TABLEAU DE FISSURATION						# Câble
	Propriétés de la fissure				Ouverture Max. (mm)	Longueur (m)	
	Coordonnées début (1)		Coordonnées fin (2)				
X	Y	X	Y				
F1	-18.87	0.77	-17.87	0.63	0.35	1.01	15
F2	-3.04	0.33	-1.64	0.33	0.05	1.40	NA
F3	7.50	1.24	8.89	1.66	0.05	1.45	23
F4	8.43	2.38	8.89	2.37	0.05	0.46	24
F5	24.59	1.34	26.11	1.45	0.05	1.52	N/A
F6	24.45	0.68	25.32	1.00	0.05	0.93	6
F7	16.27	2.40	16.86	2.51	<0.15	0.60	20

CEC=1, POUTRE BASÉE SUR L'INSPECTION ET L'ÉVALUATION DE L'INGÉNIEUR SELON LES PROBABILITÉS DE DÉTÉRIORATION: MINIMUM DE 5 CÂBLES AFFECTÉS PAR LA CORROSION.

2014: TRAVAUX EN COURS, FISSURES NON VISIBLES / NON MESURABLES, DONNÉES REPORTÉES DE LA DERNIÈRE INSPECTION.

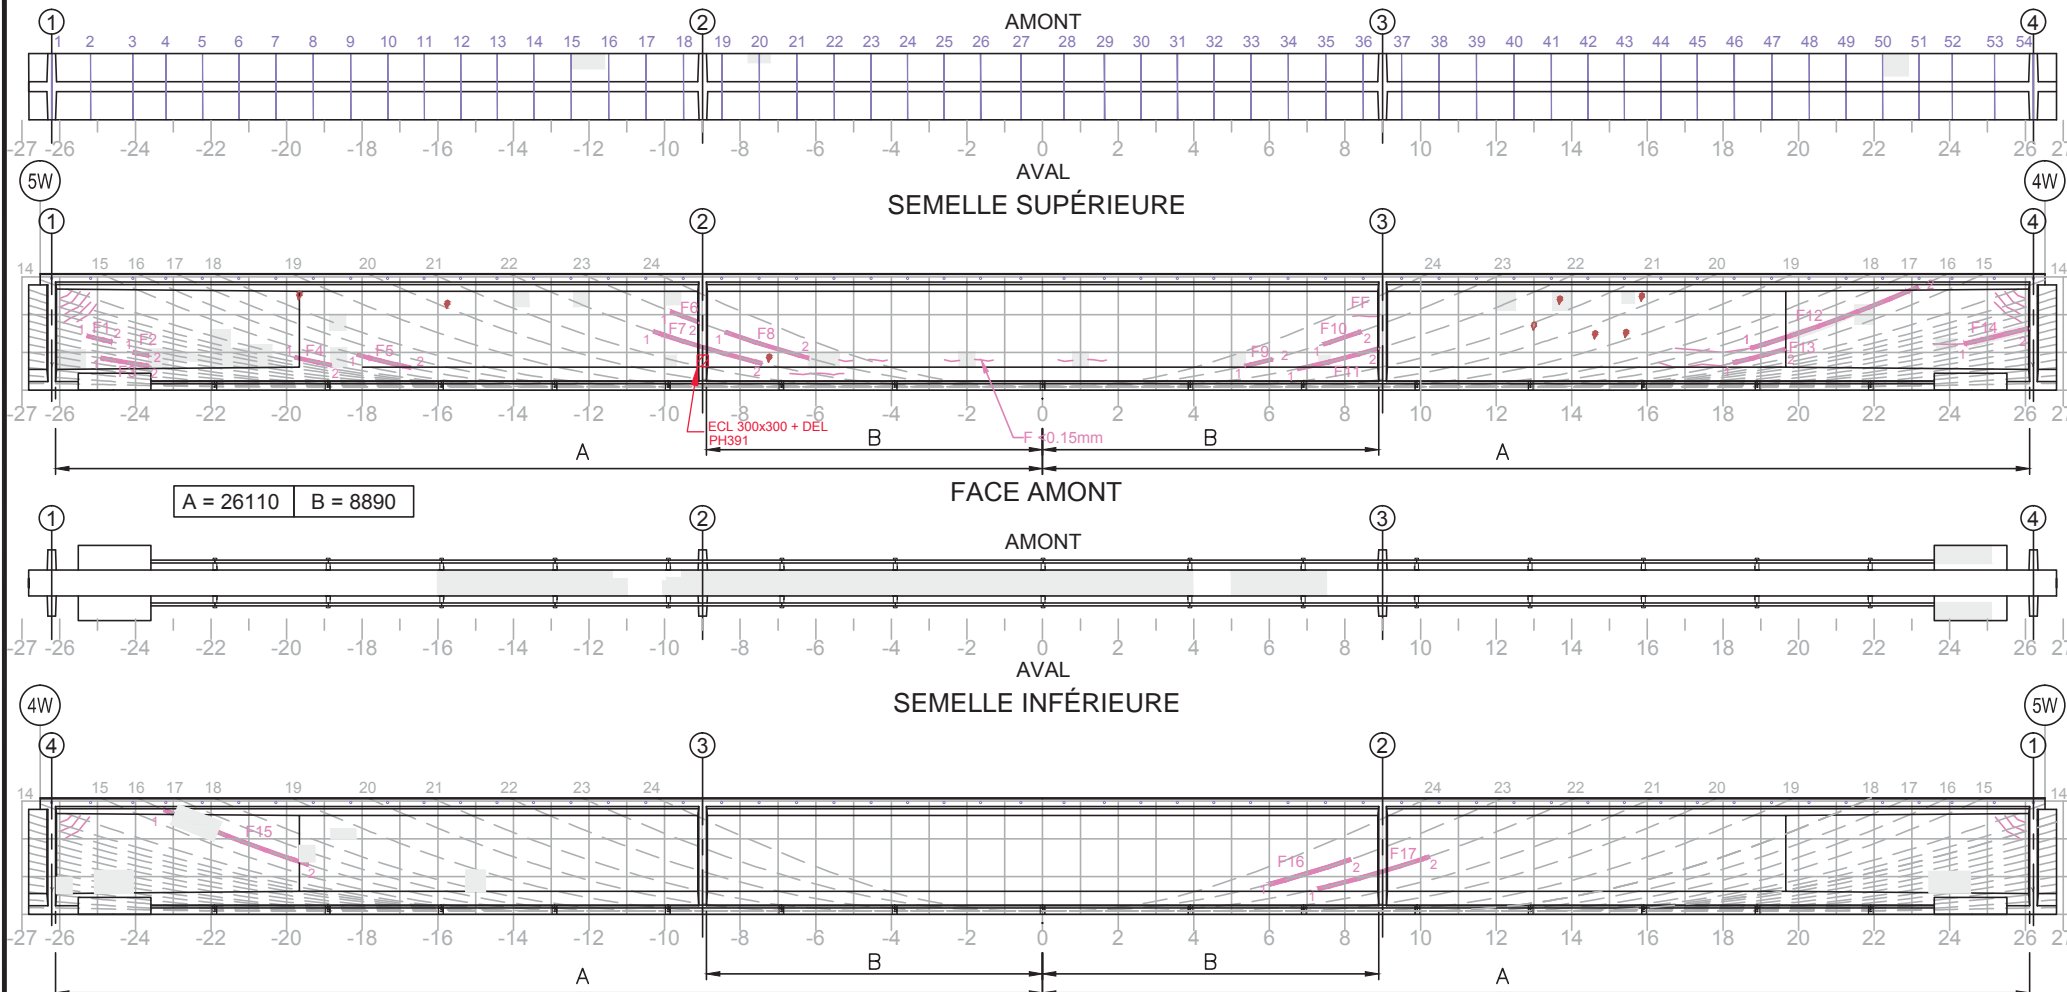
Élément: POUTRE P6

POSE DE PRFC EN COURS

2014: TRAVAUX EN COURS, FISSURES NON VISIBLES / NON MESURABLES, DONNÉES REPORTÉES DE LA DERNIÈRE INSPECTION.

• CEC=1, MINIMUM DE HUIT (8) CÂBLES AFFECTÉS PAR LA CORROSION POUVANT AFFECTER LA CAPACITÉ À SUPPORTER LES CHARGES DE FAÇON TRÈS IMPORTANTE;

Fissure	TABLEAU DE FISSURATION						
	Propriétés de la fissure				Ouverture Max. (mm)	Longueur (m)	# Câble
	Coordonnées début (1)		Coordonnées fin (2)				
X	Y	X	Y				
F1	-25.28	1.43	-24.62	1.27	0.05	0.68	9
F2	-24.06	1.00	-23.65	0.91	0.05	0.42	8
F3	-24.91	0.85	-23.65	0.64	0.15	1.28	6
F4	-19.78	0.87	-18.82	0.66	0.10	0.98	14
F5	-18.13	0.94	-16.72	0.60	0.05	1.45	16
F6	-9.84	2.08	-9.09	1.80	0.05	0.80	23
F7	-10.29	1.55	-7.43	0.71	0.20	2.98	22
F8	-8.39	1.54	-6.19	0.85	0.05	2.31	23
F9	5.36	0.64	6.08	0.82	0.05	0.74	23
F10	7.43	1.22	8.43	1.55	0.05	1.06	23
F11	6.75	0.56	8.89	1.11	0.10	2.21	22
F12	18.74	1.11	23.16	2.74	0.30	4.71	16
F13	18.28	0.73	19.65	1.09	0.05	1.42	15
F14	24.39	1.23	26.11	1.64	0.05	1.77	9

Fissure	TABLEAU DE FISSURATION						
	Propriétés de la fissure				Ouverture Max. (mm)	Longueur (m)	# Câble
	Coordonnées début (1)		Coordonnées fin (2)				
X	Y	X	Y				
F15	-23.24	2.77	-19.43	1.32	<0.15	4.08	16 (1)
F16	6.00	0.80	8.15	1.45	<0.15	2.25	23 (1)
F17	7.29	0.68	10.23	1.53	0.25	3.06	22 (1)

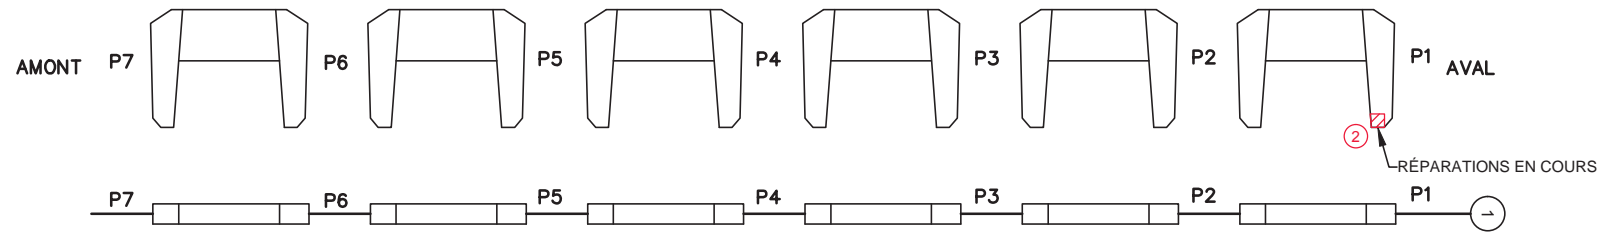
Inspecté par: M.A.P.J.D. Section: SECTION 5  
Date: 2014-10-21 Localisation: 4W-5W  
Élément: POUTRE P7

1. ECL 700x700 + DEL

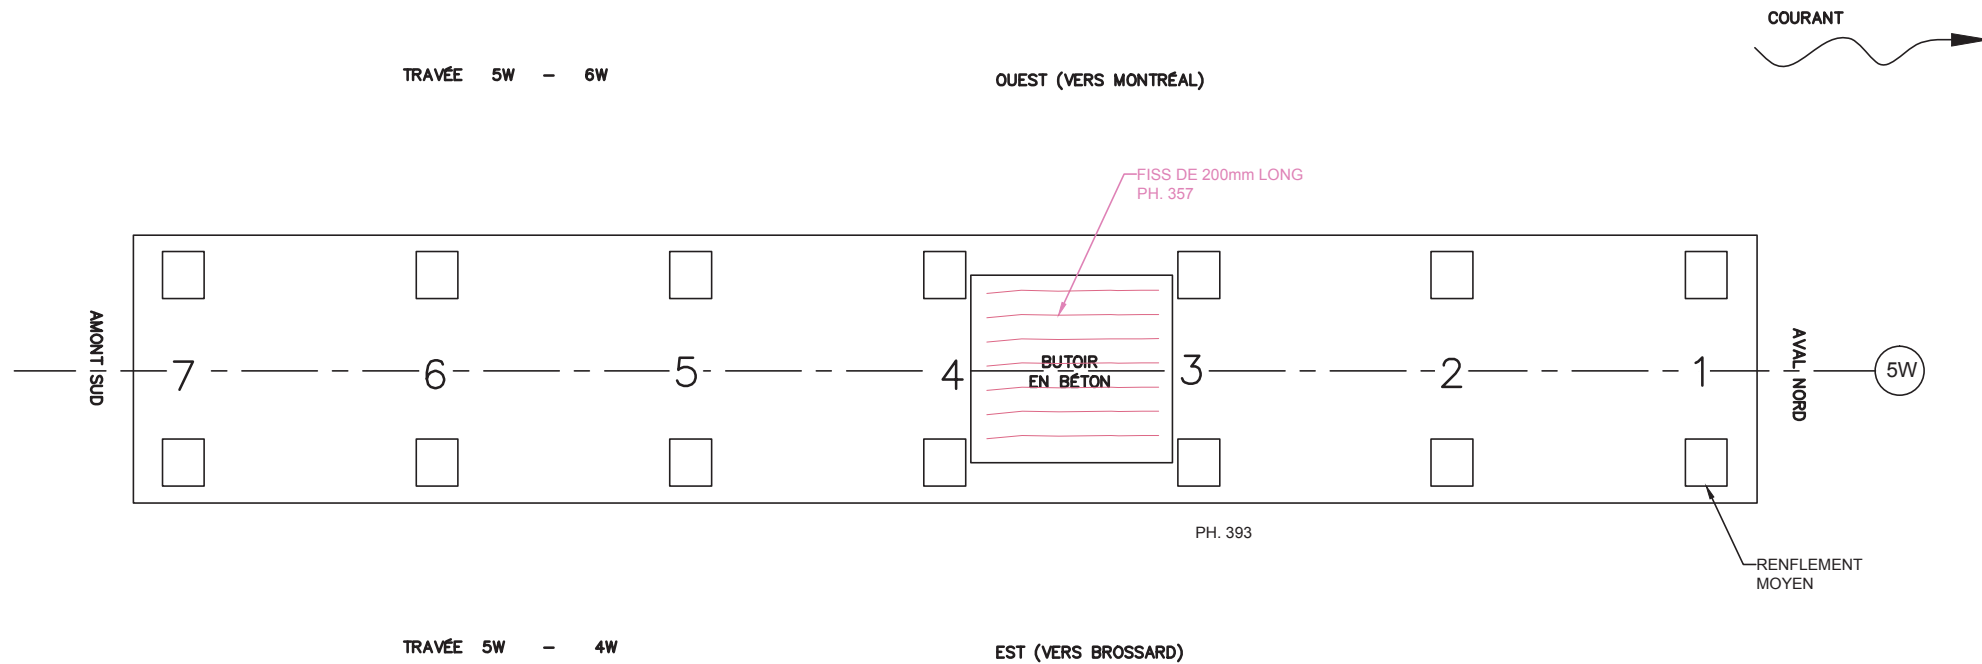
Inspecté par:	M.A.P./J.D.	Section:	SECTION 5
Date:	2014-10-21	Localisation:	4W-5W
		Élément:	PLATELAGE (DESSOUS)

FISSURES AVEC OUVERTURES INFÉRIEURES OU ÉGALES À 0.8mm

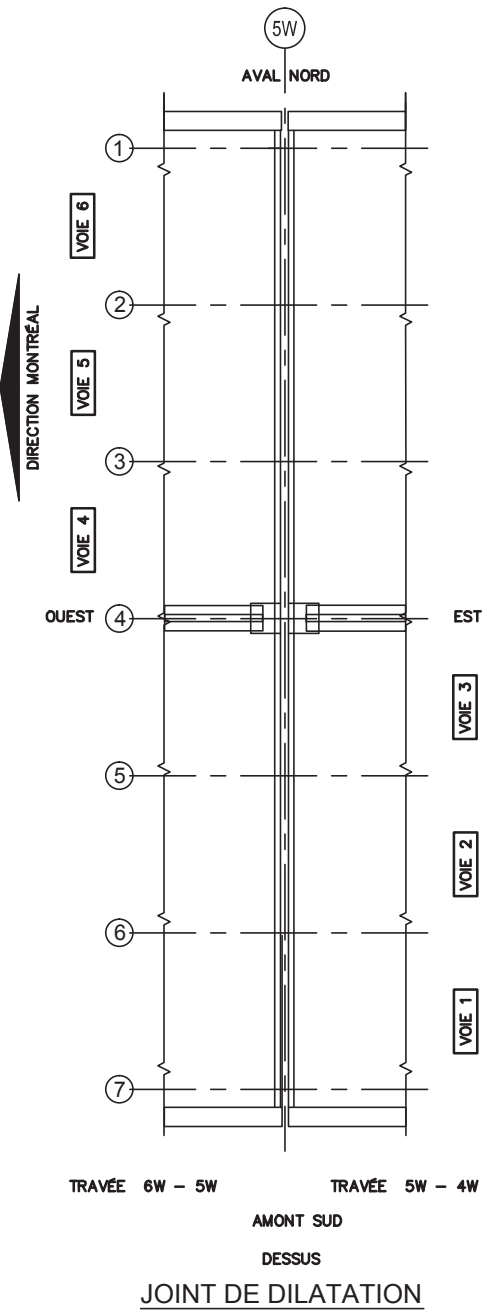
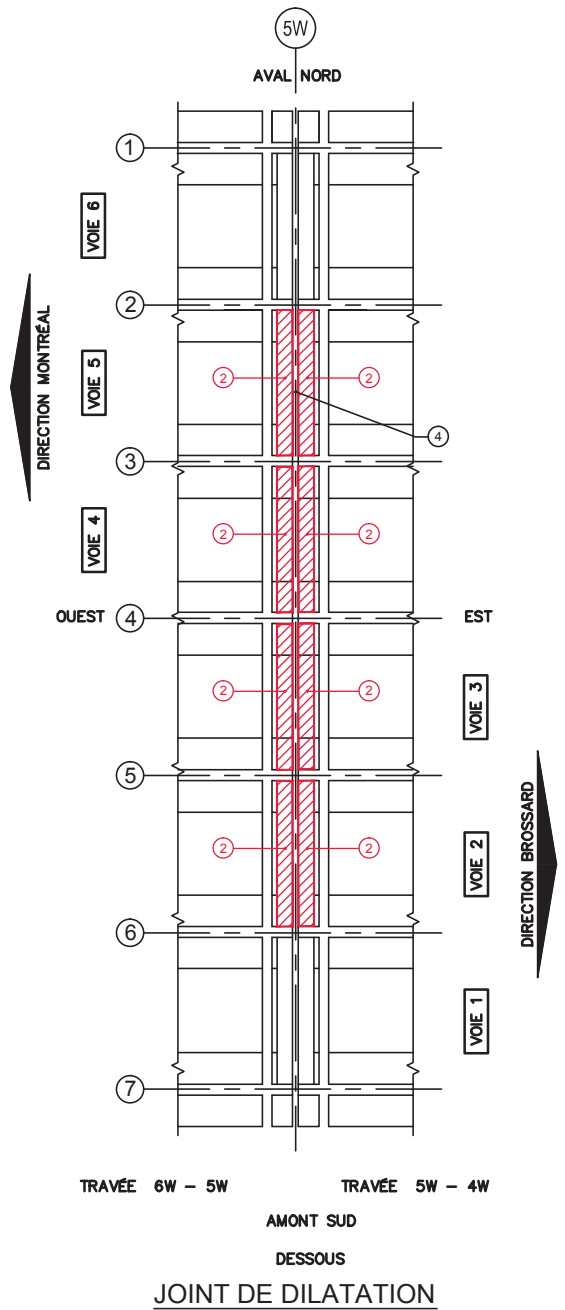
4- PROFILÉS: CORROSION MOYENNE @ IMPORTANTE

2014 - REMPLACEMENT DU JOINT EN COURS, DONNÉES DE L'INSPECTION PRÉCÉDENTE REPORTÉES.

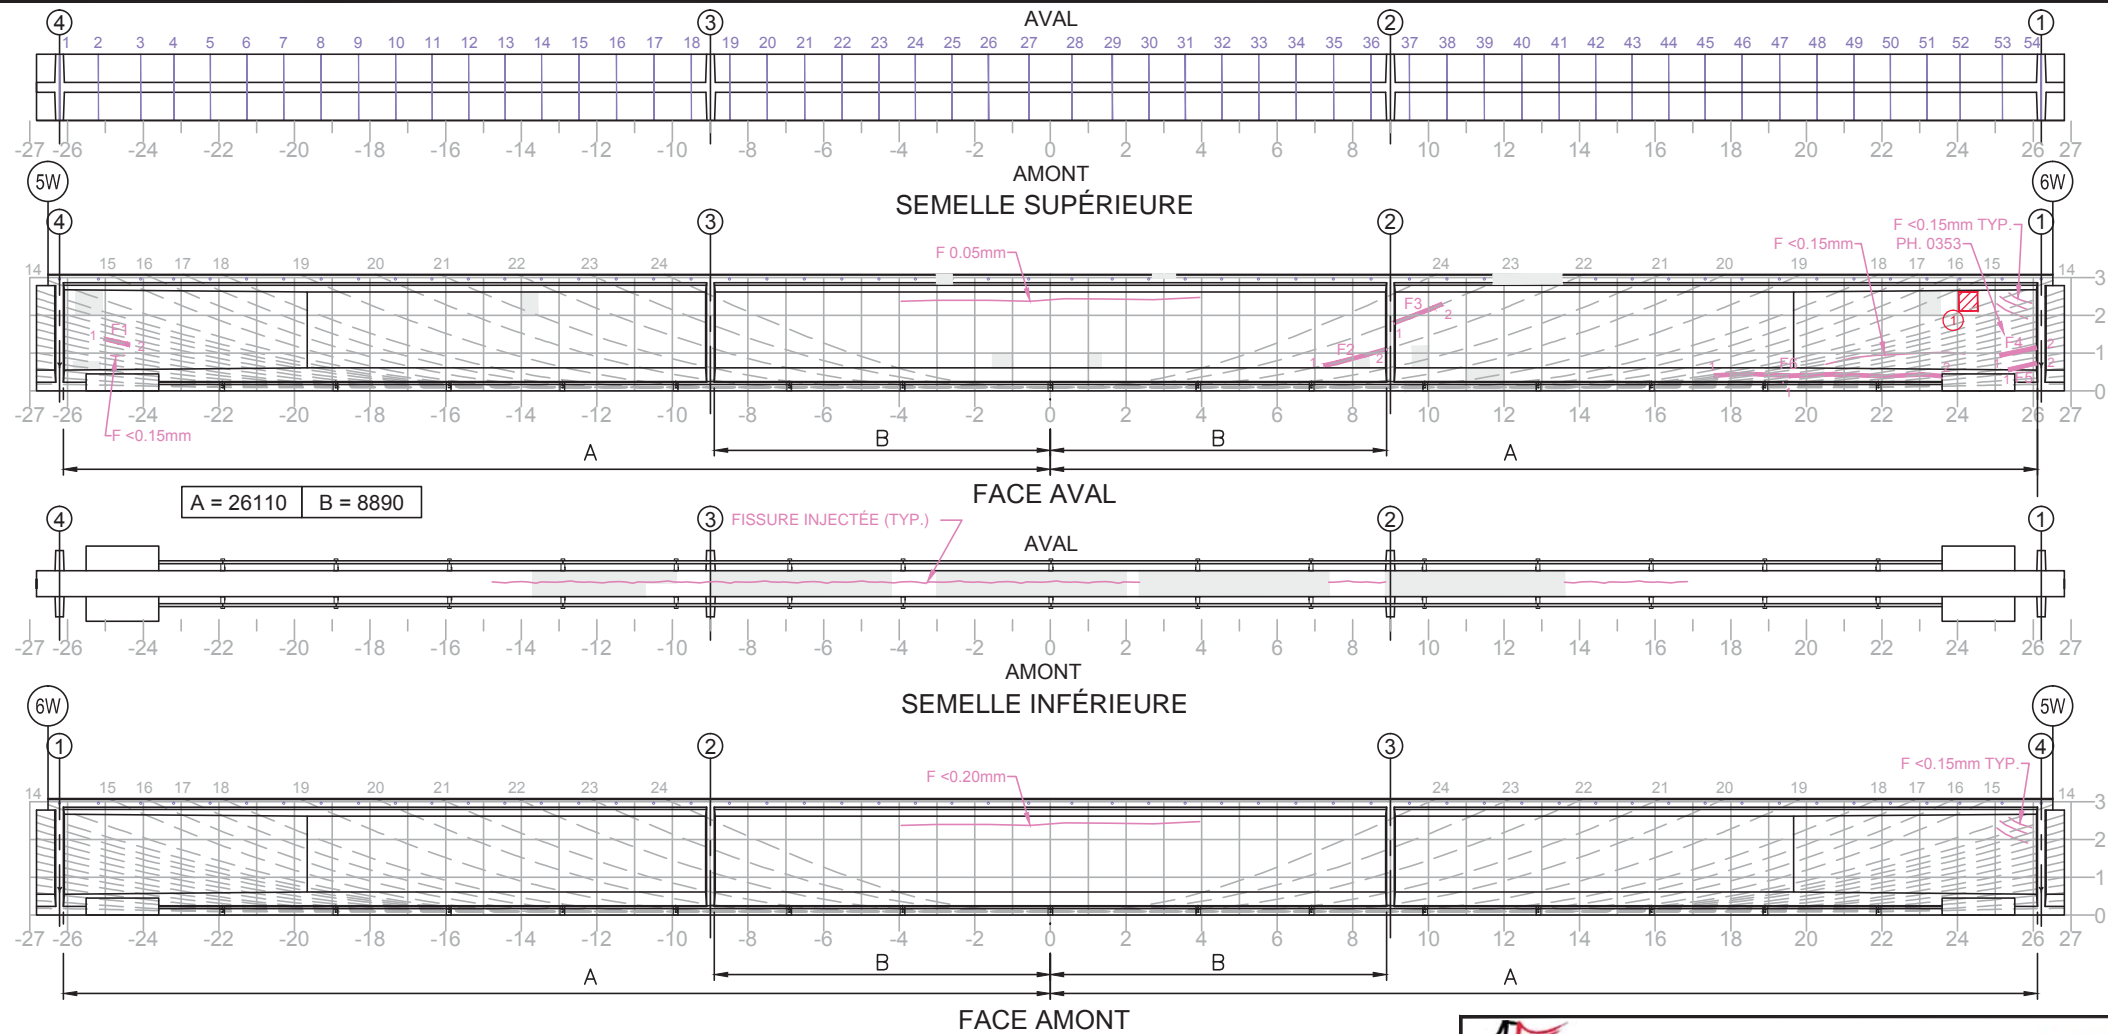
TABLEAU DE FISSURATION							
Fissure	Propriétés de la fissure				Ouverture Max. (mm)	Longueur (m)	# Câble
	Coordonnées début (1)		Coordonnées fin (2)				
	X	Y	X	Y			
F1	-25.03	1.38	-24.36	1.22	0.05	0.69	9
F2	7.24	0.67	8.89	1.00	0.05	1.68	22
F3	9.12	1.75	10.36	2.21	0.05	1.32	23
F4	25.11	1.22	26.11	1.58	0.05	1.06	6
F5	24.16	0.67	26.11	0.99	0.05	1.98	4
F6	17.56	0.41	23.46	0.39	0.05	5.90	N/A

-CEC = 1, MINIMUM DE CINQ (5) CÂBLES AFFECTÉS PAR LA CORROSION POUVANT AFFECTER SA CAPACITÉ À SUPPORTER LES CHARGES DE FAÇON TRÈS IMPORTANTE;

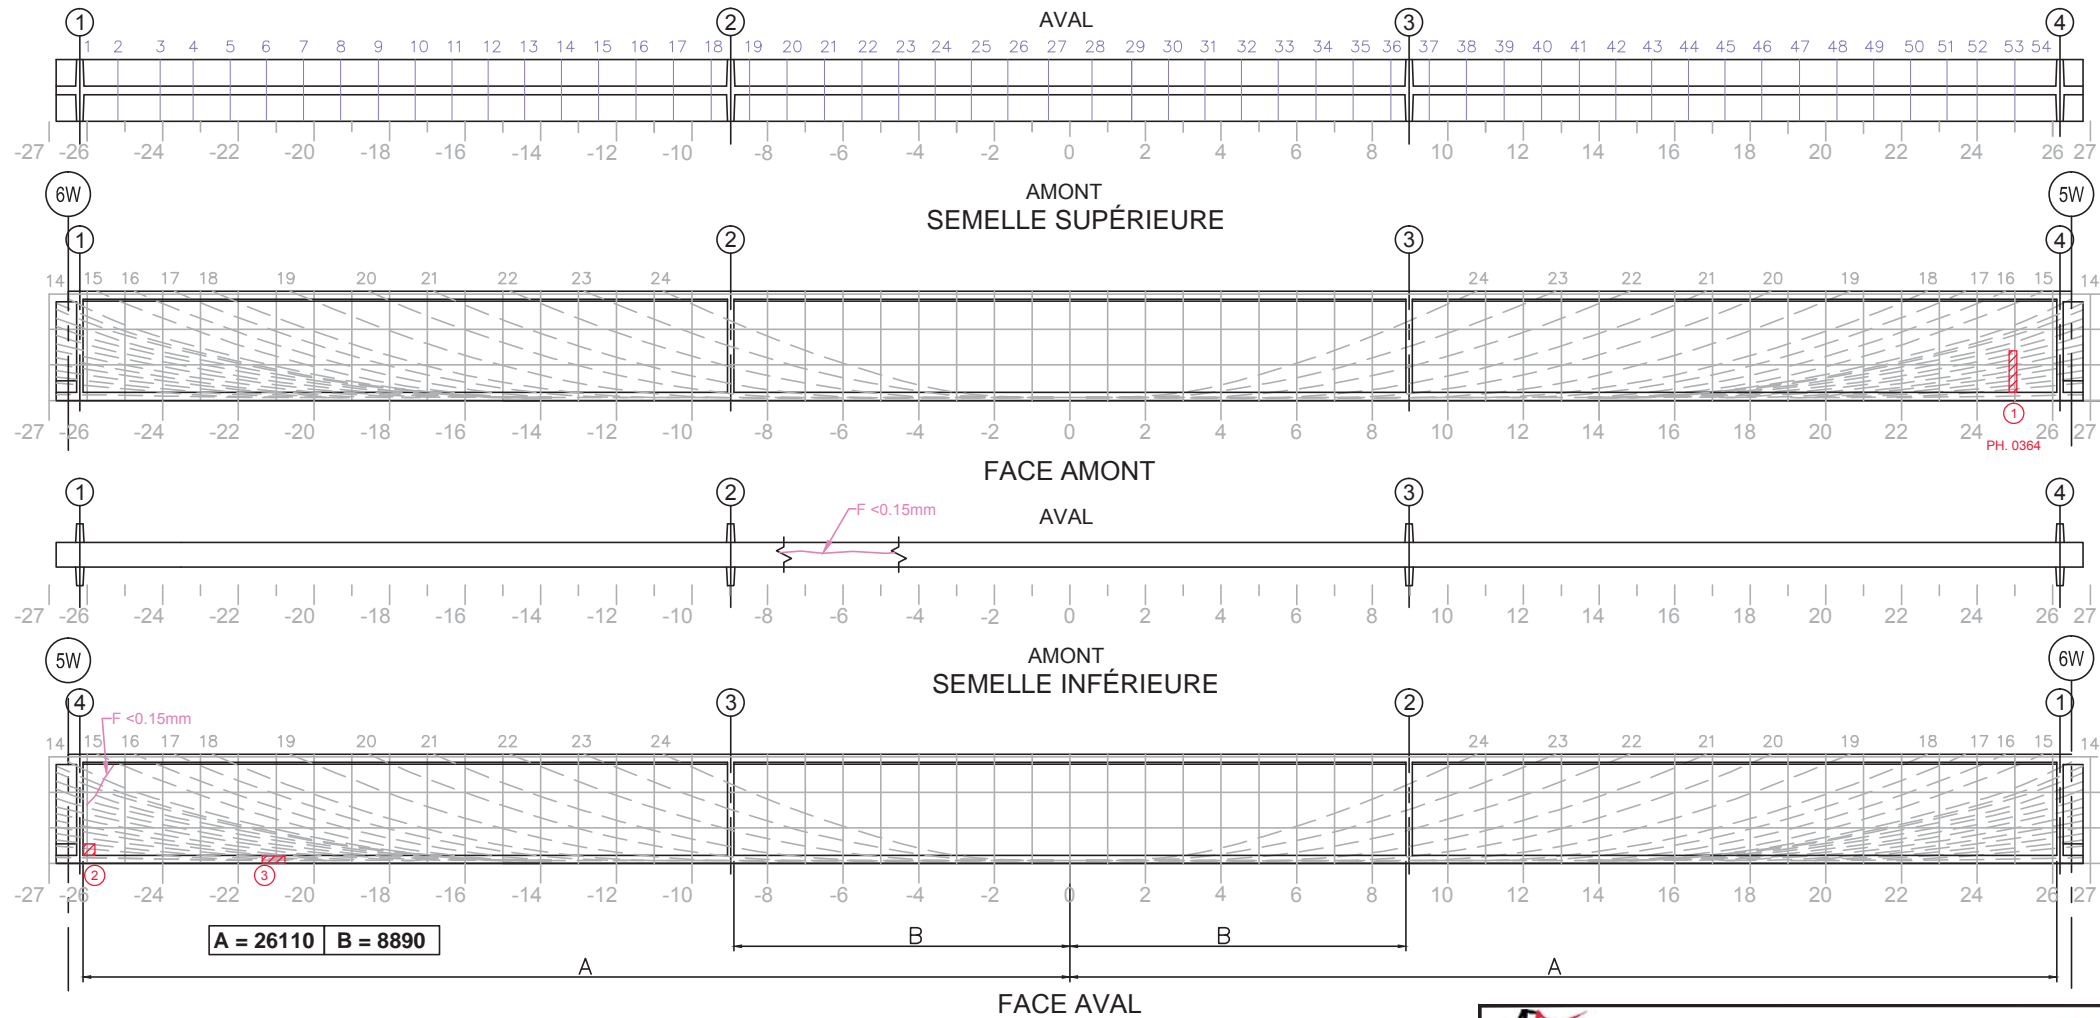
Élément	Total Inspecté	Unité	État du matériau				CEC
			A	B	C	D	
POUTRE P4	415	m <sup>2</sup>	94	5	1	0	4
Inspecté par:	M.A.P./J.D.		Section: SECTION 5				
Date:	2014-10-21		Localisation: 5W-6W				
			Élément: POUTRE P4

Commentaire(s):  
 - INSPECTION VISUELLE  
 1. AVC 1100x75  
 2. ECL + AVC 200x300  
 3. ECL + AVC 600x150

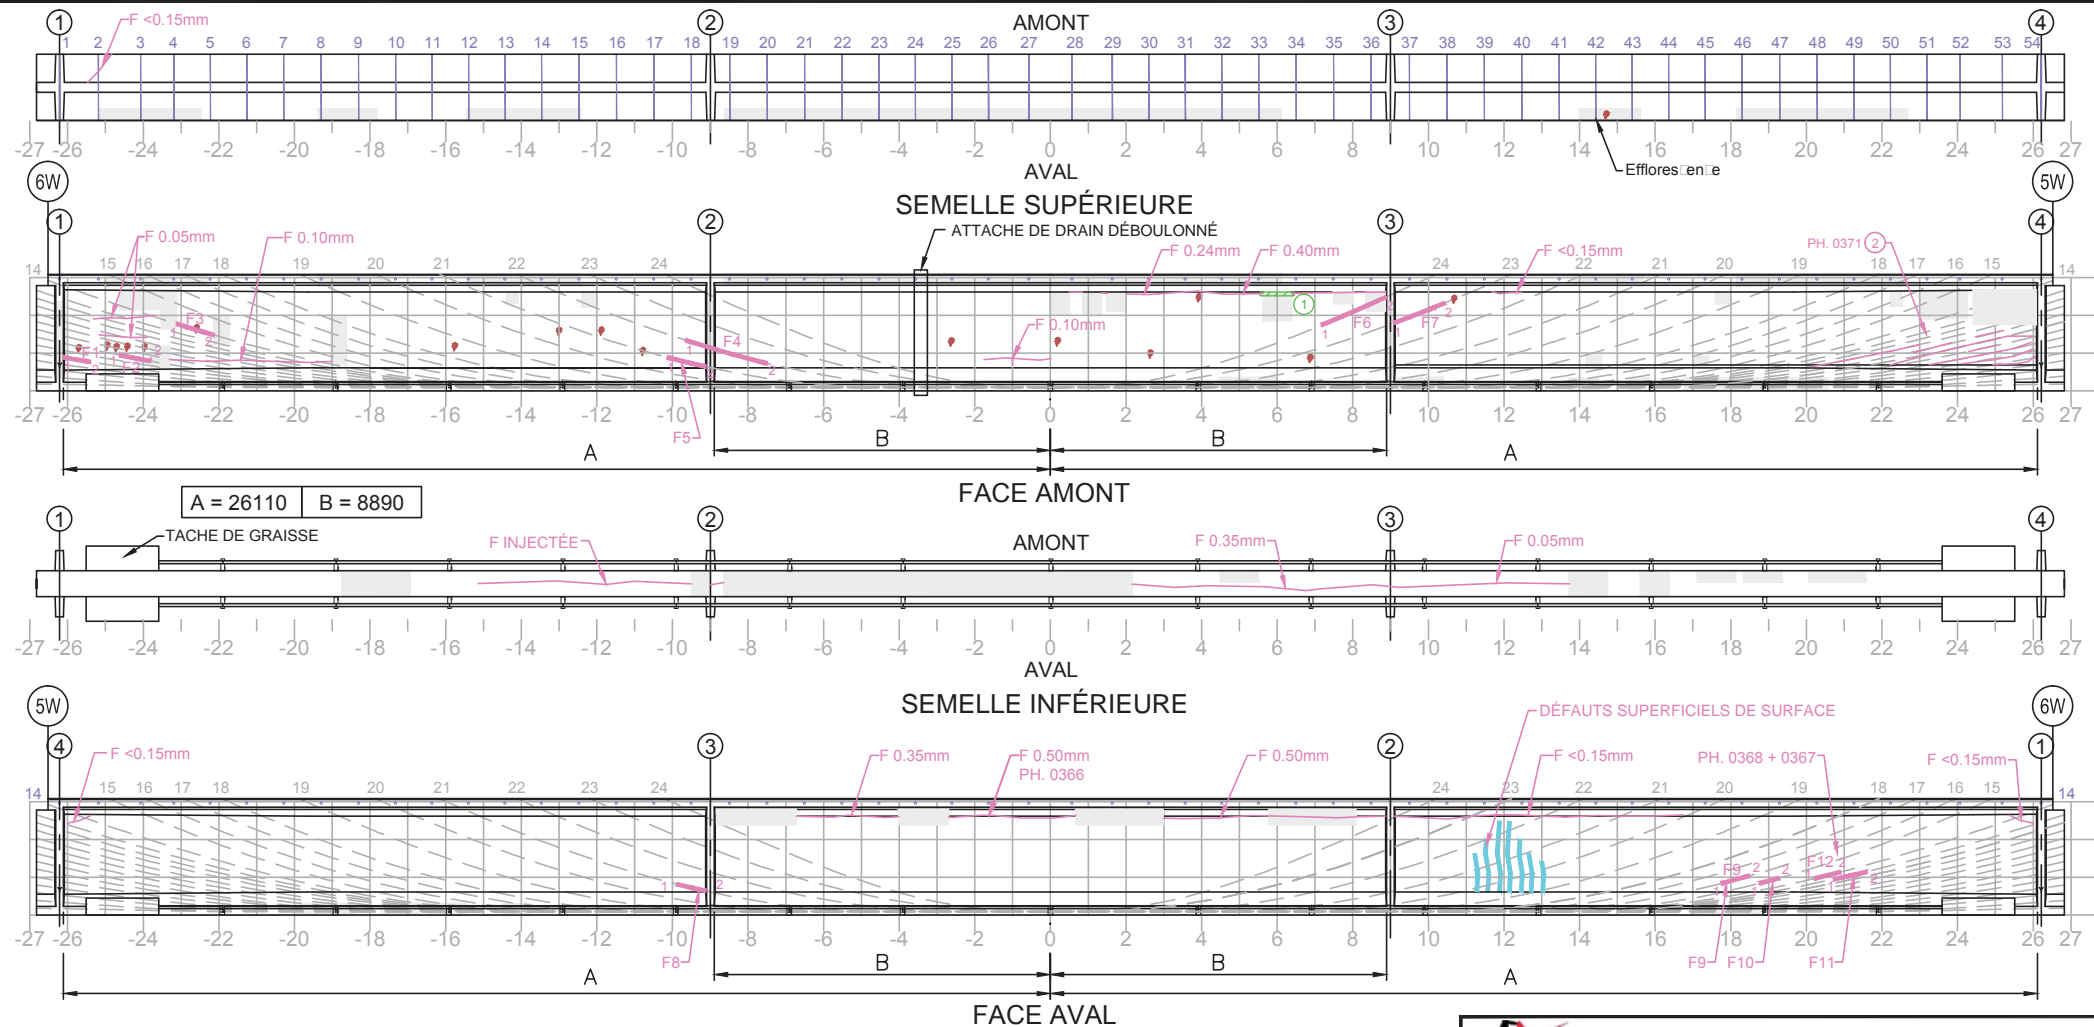
Élément: POUTRE P6

Fissure	Propriétés de la fissure					
	Coordonnées début (1)		Coordonnées fin (2)		Ouverture Max. (mm)	Longueur (m)
	X	Y	X	Y		
F1	-26.11	0.88	-25.39	0.77	0.05	0.73
F2	-24.62	0.97	-23.80	0.87	0.05	1.03
F3	-23.12	1.77	-22.13	1.48	0.05	1.03
F4	-9.65	1.34	-7.42	0.76	0.05	0.58
F5	-10.14	0.89	-9.12	0.64	0.05	1.06
F6	7.17	1.74	8.89	2.49	0.05	1.88
F7	9.09	1.80	10.44	2.33	0.05	1.45
F8	-9.90	0.82	-9.12	0.64	0.05	0.78
F9	17.75	0.84	18.50	1.04	0.15	0.78
F10	18.75	0.84	19.28	0.98	0.20	0.54
F11	20.71	0.95	21.61	1.14	0.10	0.92
F12	20.21	0.97	20.91	1.14	0.10	0.72

1. DEL 900x100 DANS LA RÉPARATION
2. AU MOINS 7 FISSURES DE 0,05MM DE PLUS DE 500MM DE LONGUEUR, LE LONG DES CÂBLES #5 À #11

- CEC = 1, MINIMUM DE DIX (10) CÂBLES AFFECTÉS PAR LA CORROSION POUVANT AFFECTER SA CAPACITÉ À SUPPORTER LES CHARGES DE FAÇON TRÈS IMPORTANTE;

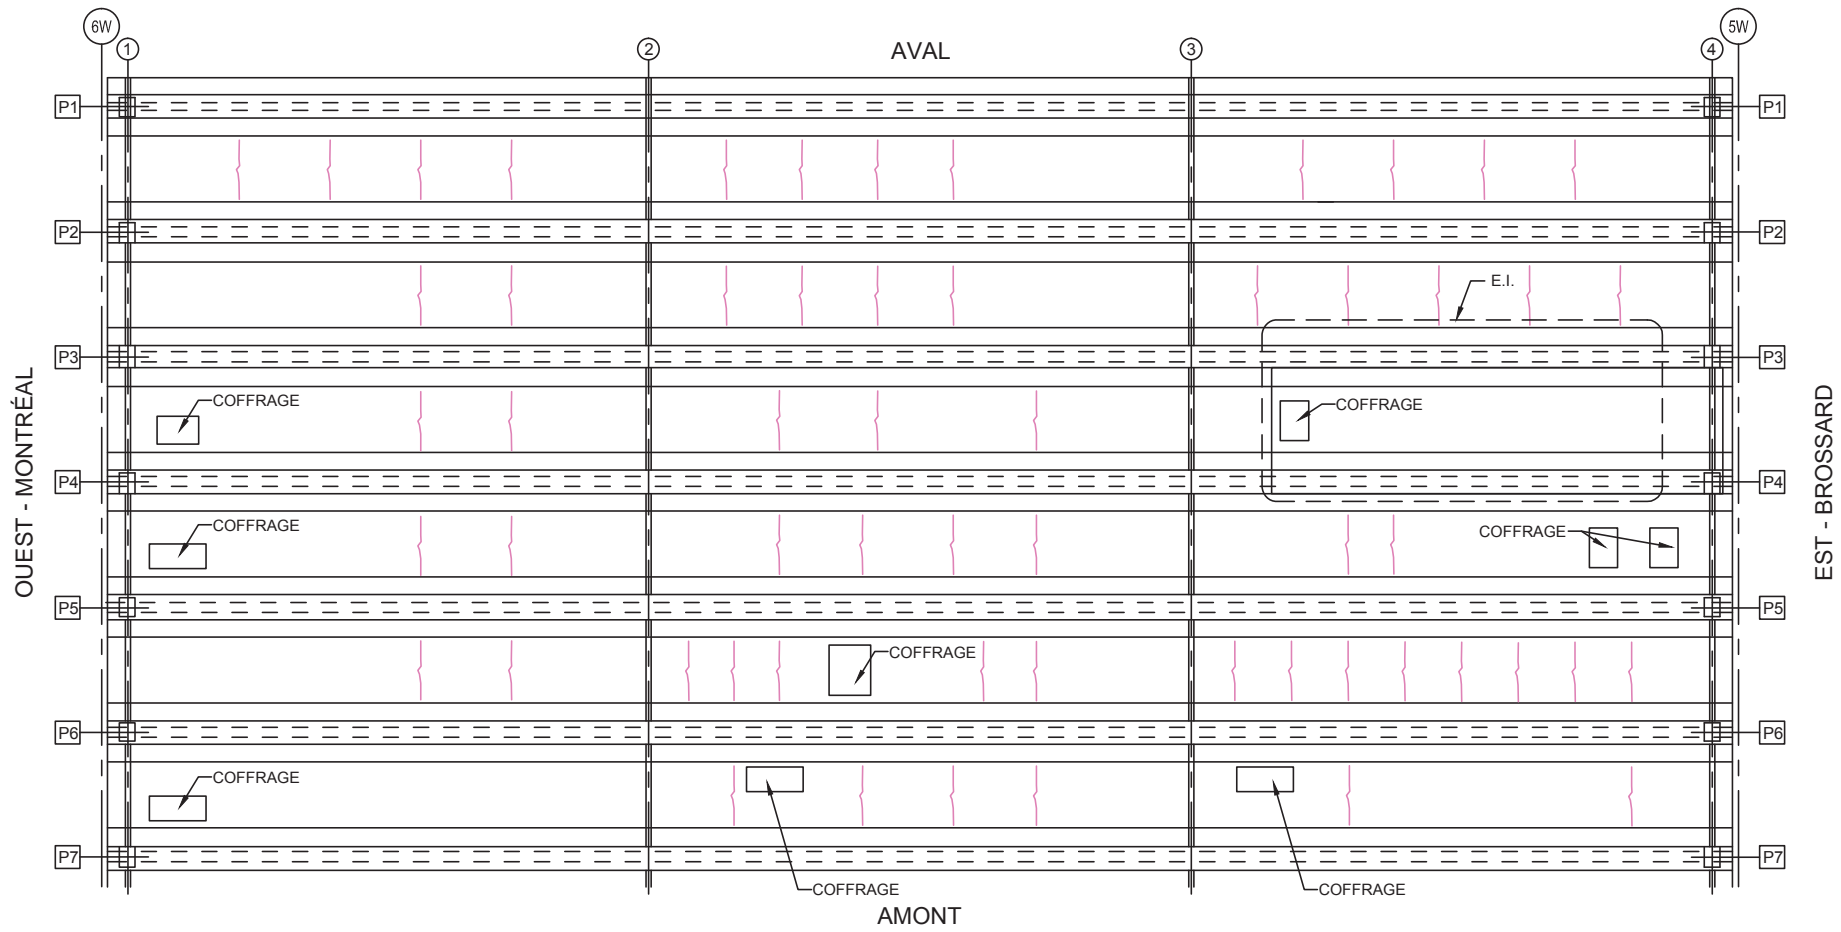
- TRAVAUX EN COURS; ZONES DE DÉLAMINAGE ET ÉCLATEMENT AU DROIT DES CÂBLES DE POST-TENSION AVEC ARMATURES, GAINES ET FILS DE PRÉCONTRAINTÉ CORRODÉS VISIBLES AINSI QUE DES FISSURES, TRACES DE CORROSION ET D'EFFLORESCENCE;

DÉFAUTS LOCALISÉS EN GÉNÉRAL AUX EXTRÉMITÉS EST ET OUEST DE LA TRAVÉE;

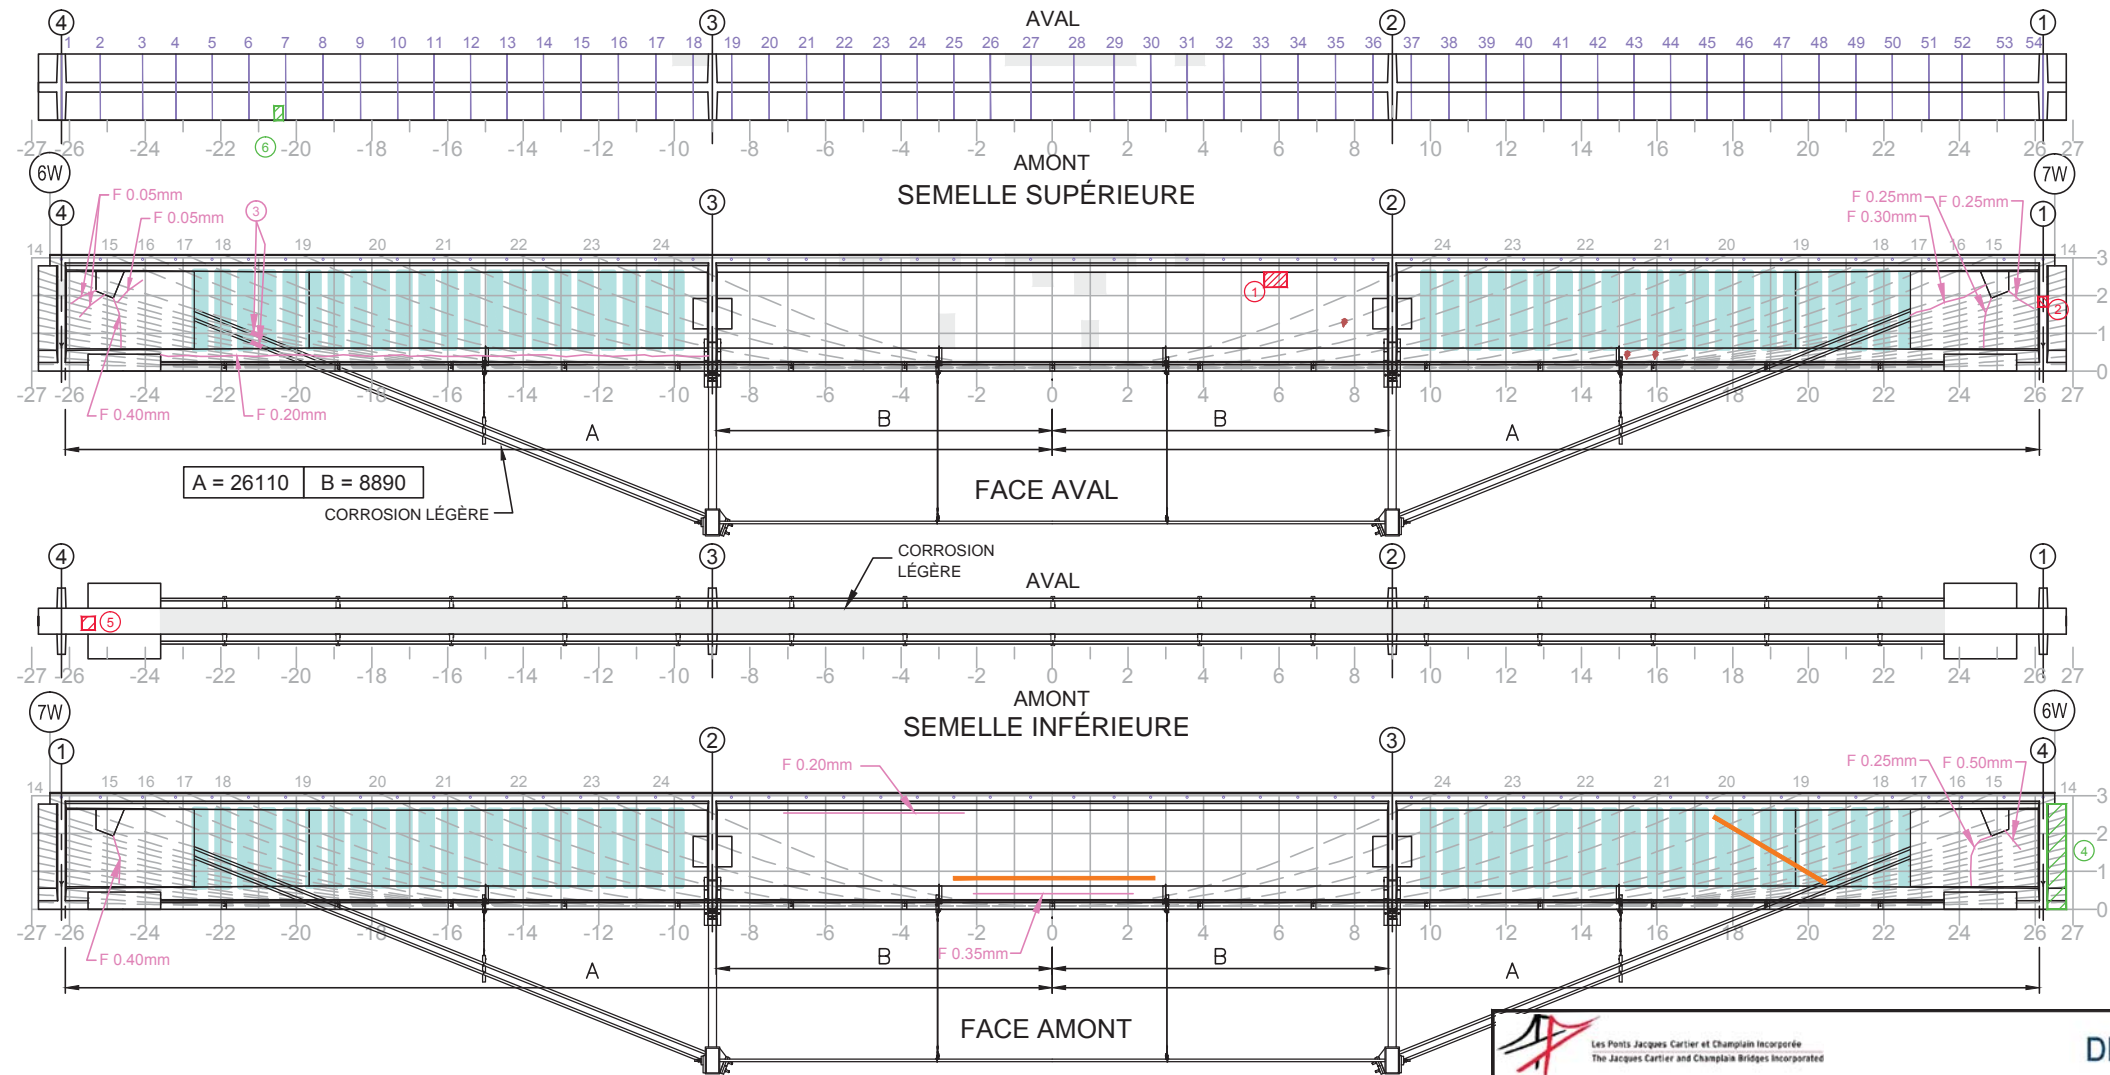
2. ECL + AVC 300x300 PAR LE PROPRIÉTAIRE : MINIMUM DE 8 CÂBLES AFFECTÉS PAR LA CORROSION.

3. JOINTS THERMOPLASTIQUES FISS. AFFECTÉS PAR LA CORROSION.

4. DEL 2800x500 CEC = 1, MINIMUM DE HUIT (8) CÂBLES AFFECTÉS PAR LA CORROSION POUVANT AFFECTER SA CAPACITÉ À SUPPORTER LES CHARGES DE FAÇON TRÈS IMPORTANTE;

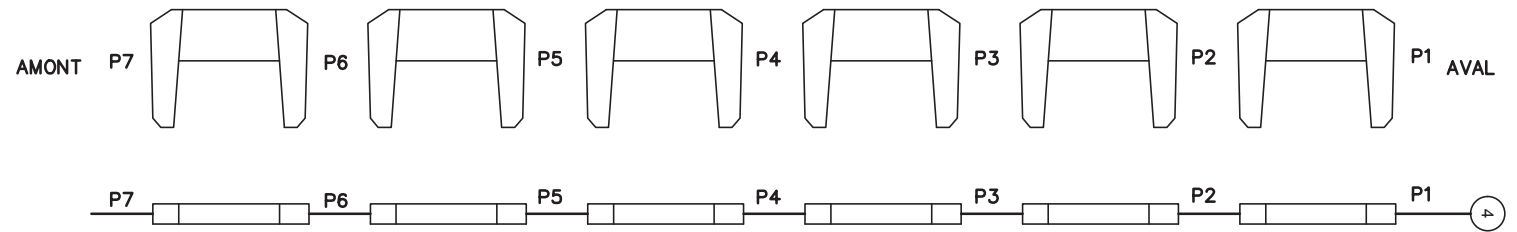
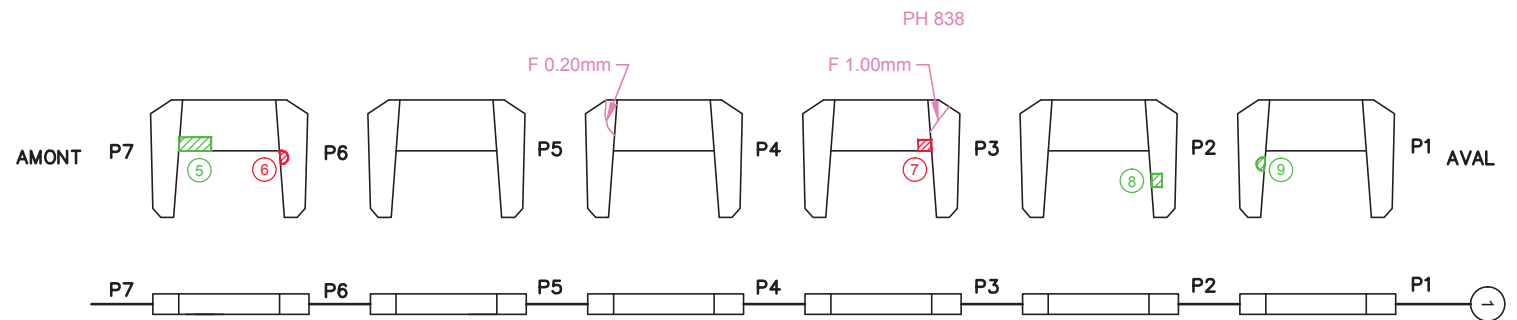
Inspecté par:	M.A.P./A.F.	Section:	SECTION 5
Date:	2014-09-15 ET 16	Localisation:	6W-7W
		Élément:	POUTRE P7

- Commentaire(s):
1. ECL 200x100
  2. ECL + AVC Ø200
  3. DEL 300x150
  4. DEL 400x250
  5. DEL 300x800
  6. ECL + AVC Ø200
  7. ECL + AVC 250x300
  8. DEL 200x200
  9. DEL Ø150

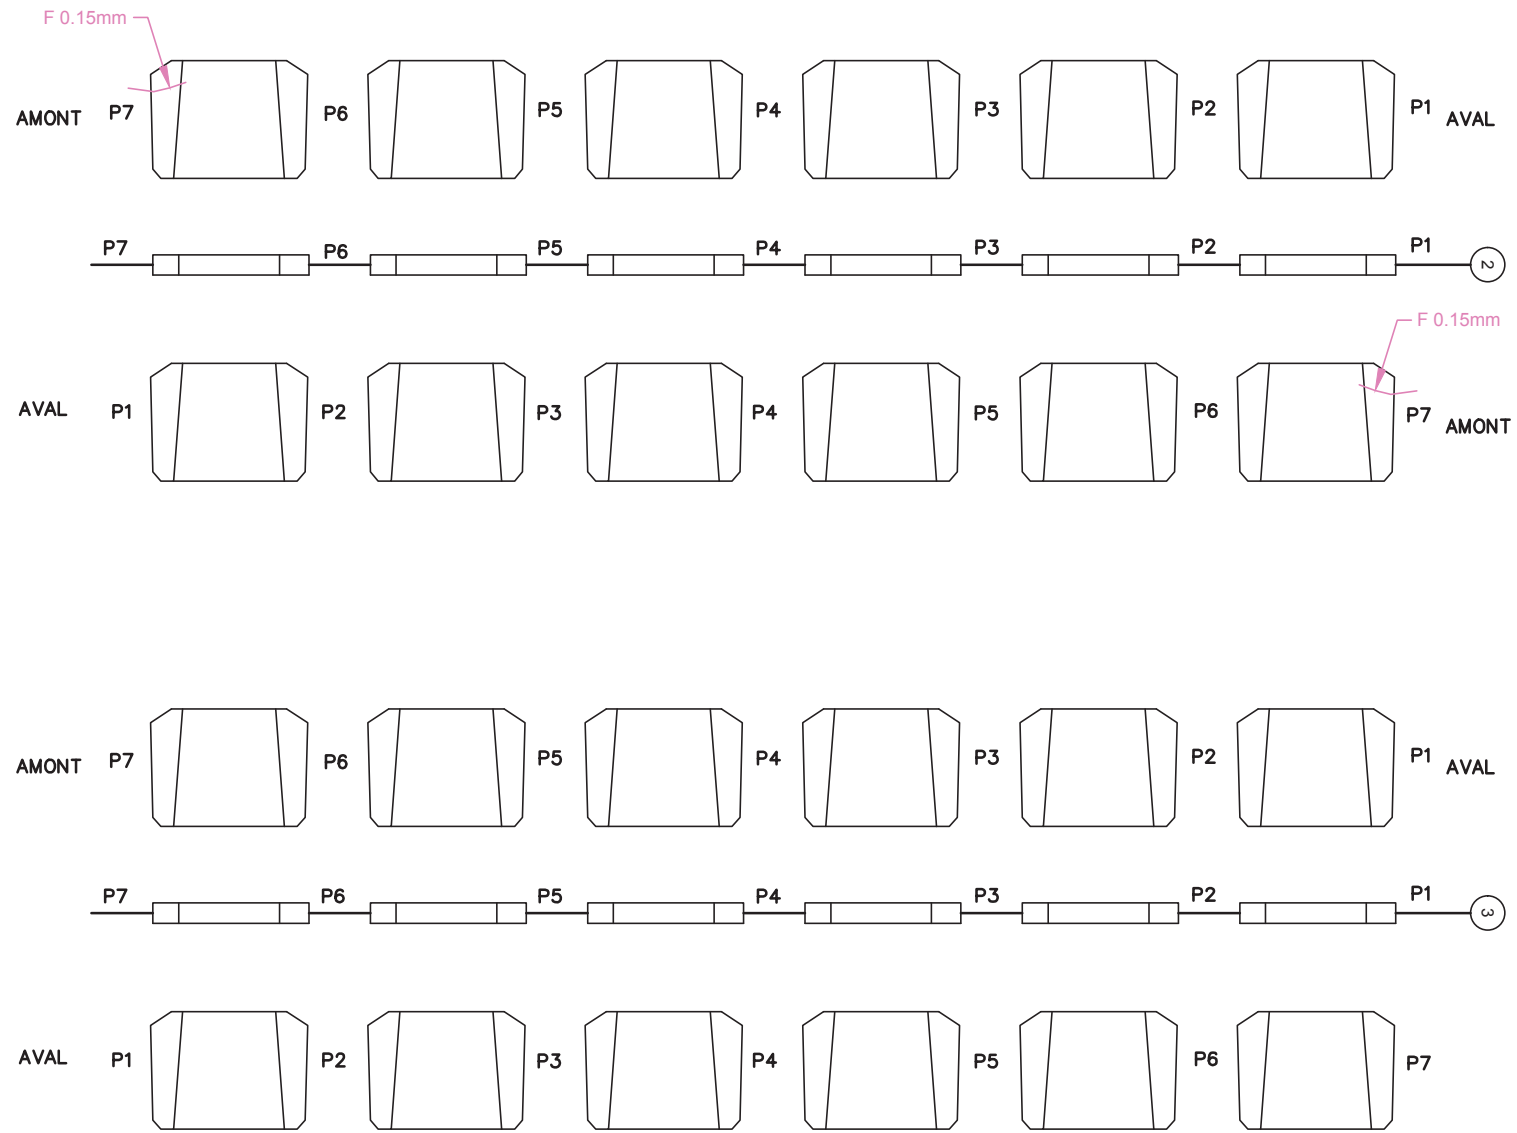
Commentaire(s):  
 AUCUN DÉFAUT RELEVÉ  
 \_\_\_\_\_  
 \_\_\_\_\_  
 \_\_\_\_\_  
 \_\_\_\_\_  
 \_\_\_\_\_

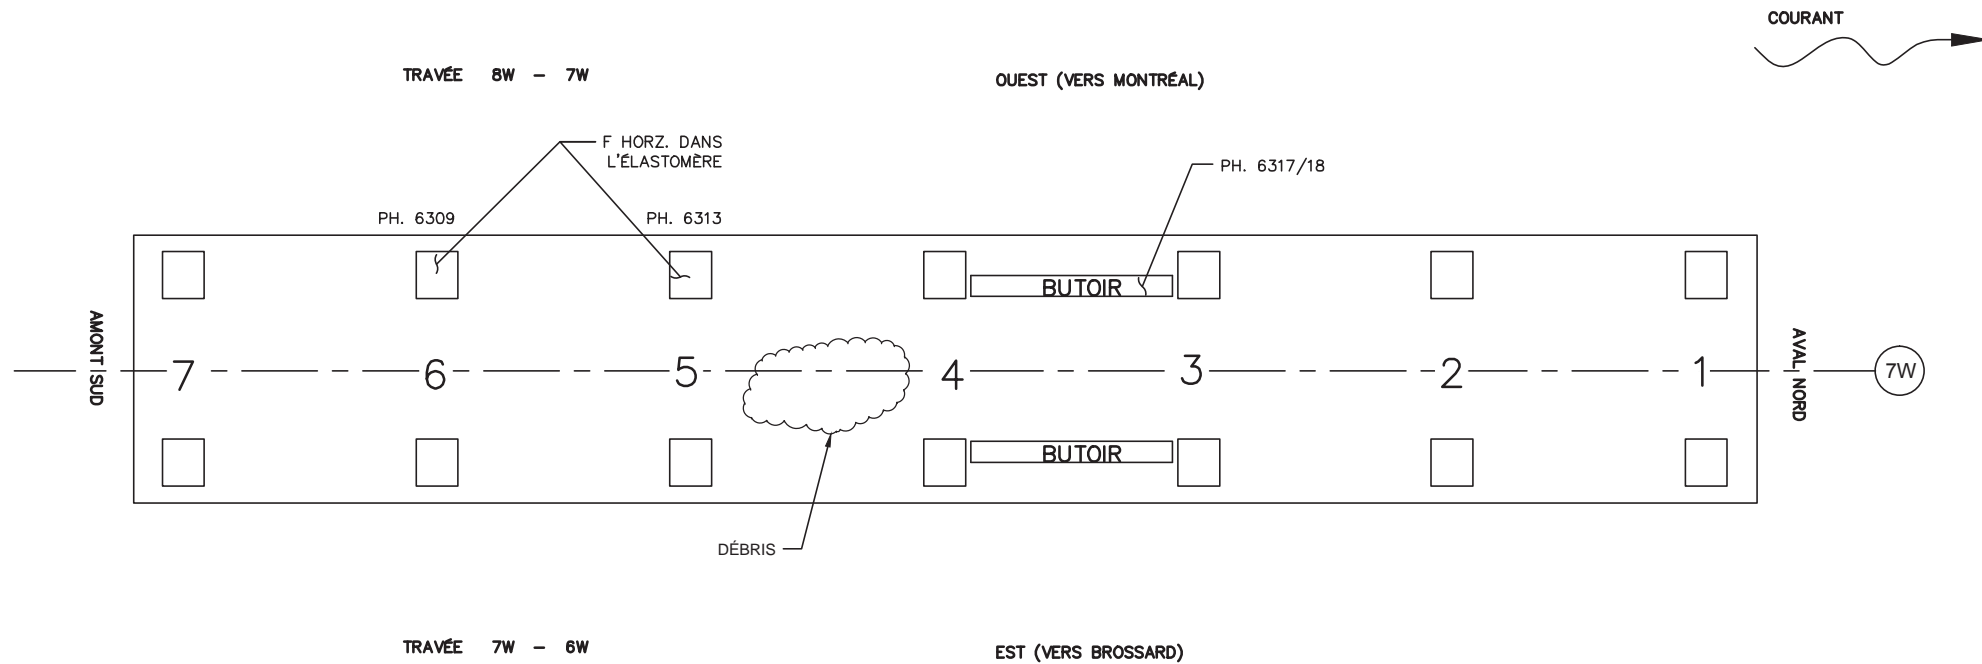
Élément: **PLATELAGE ( DESSOUS)**

- ASSISE ET BUTOIR: INSPECTION GÉNÉRALE
