# Pont Champlain Inspections générales et détaillées des sections 5 et 7 (2014)

## Volume 2

N/Réf. : P-0006797 | M03474

Volume 2 – Chapitre 3 : Fiches d'inspections détaillées

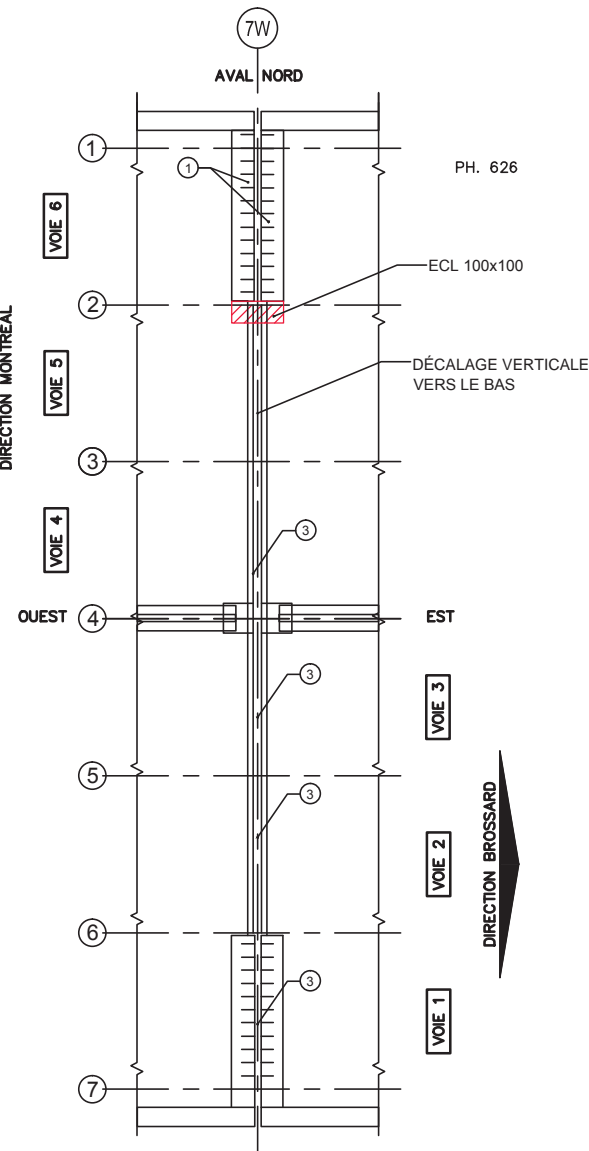
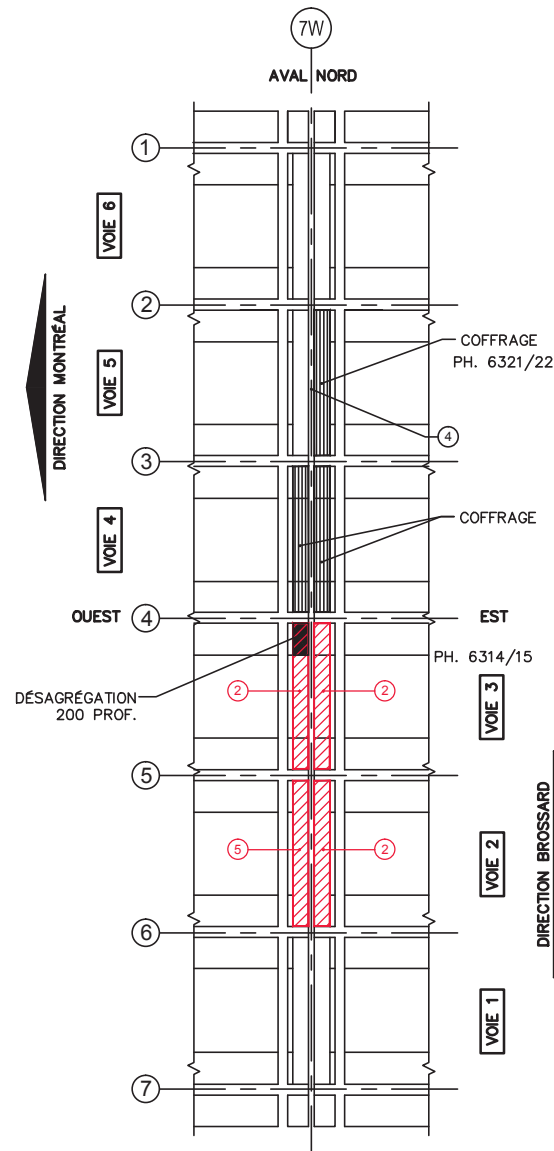
- 1- Désagrégation légère du béton de l'épaulement typ.
- 2- ECL + AVC 3400x350
- 3- Garniture: Accumulation de débris typ.: entre P2 et P6
- 4- Profilés: Corrosion moyenne @ importante
- 5- DEL+TR+F LONGITUDINAL LARGE 3400x350

CEC=2 : DÉLAMINAGE, ÉCLATEMENT ET DÉSAGRÉGATION TRÈS IMPORTANTE SUR 30% AFFECTANT SA CAPACITÉ À SUPPORTER ET À DISTRIBUER LES CHARGES DE FAÇON IMPORTANTE

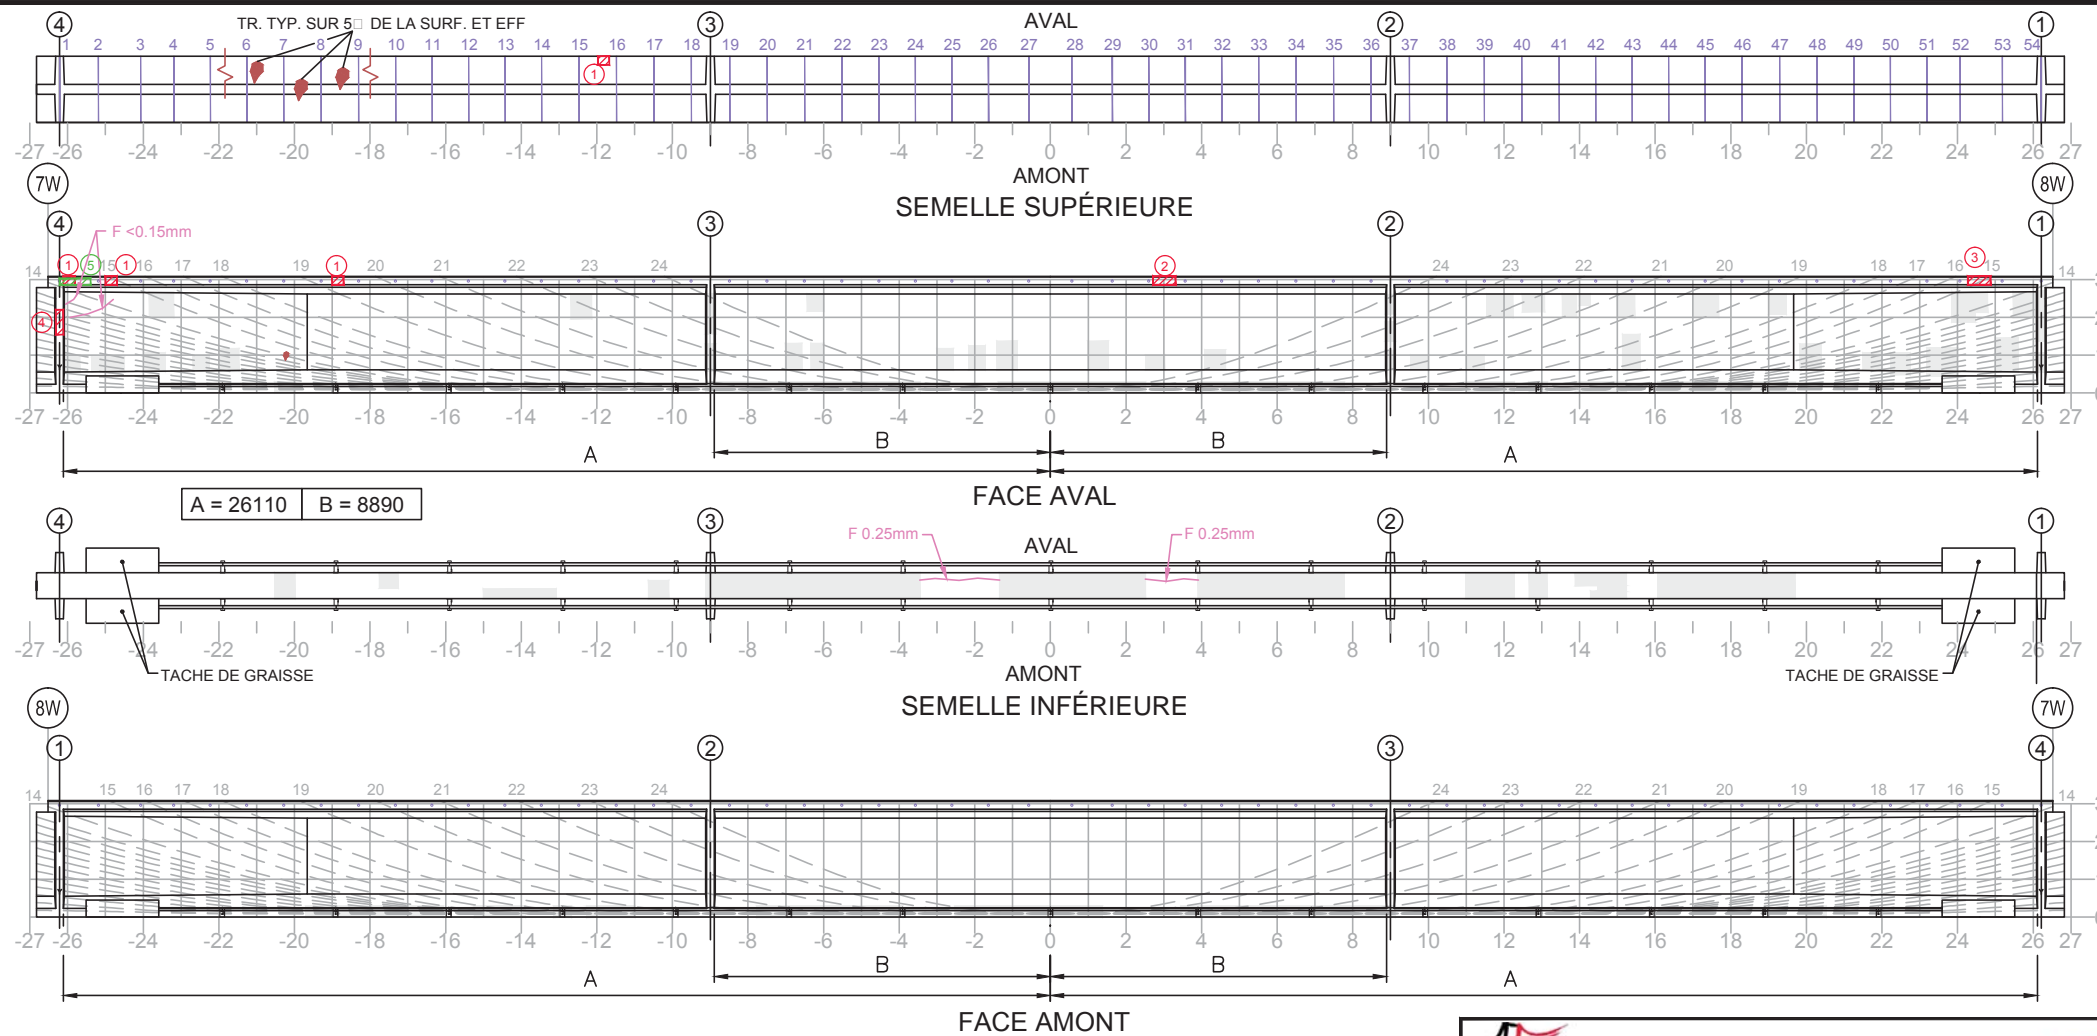
CEC POUTRE BASÉE SUR L'INSPECTION ET L'ÉVALUATION DE L'INGÉNIEUR SELON LES PROBABILITÉS DE DÉTÉRIORATION: MINIMUM DE 3 CÂBLES AFFECTÉS PAR LA CORROSION.

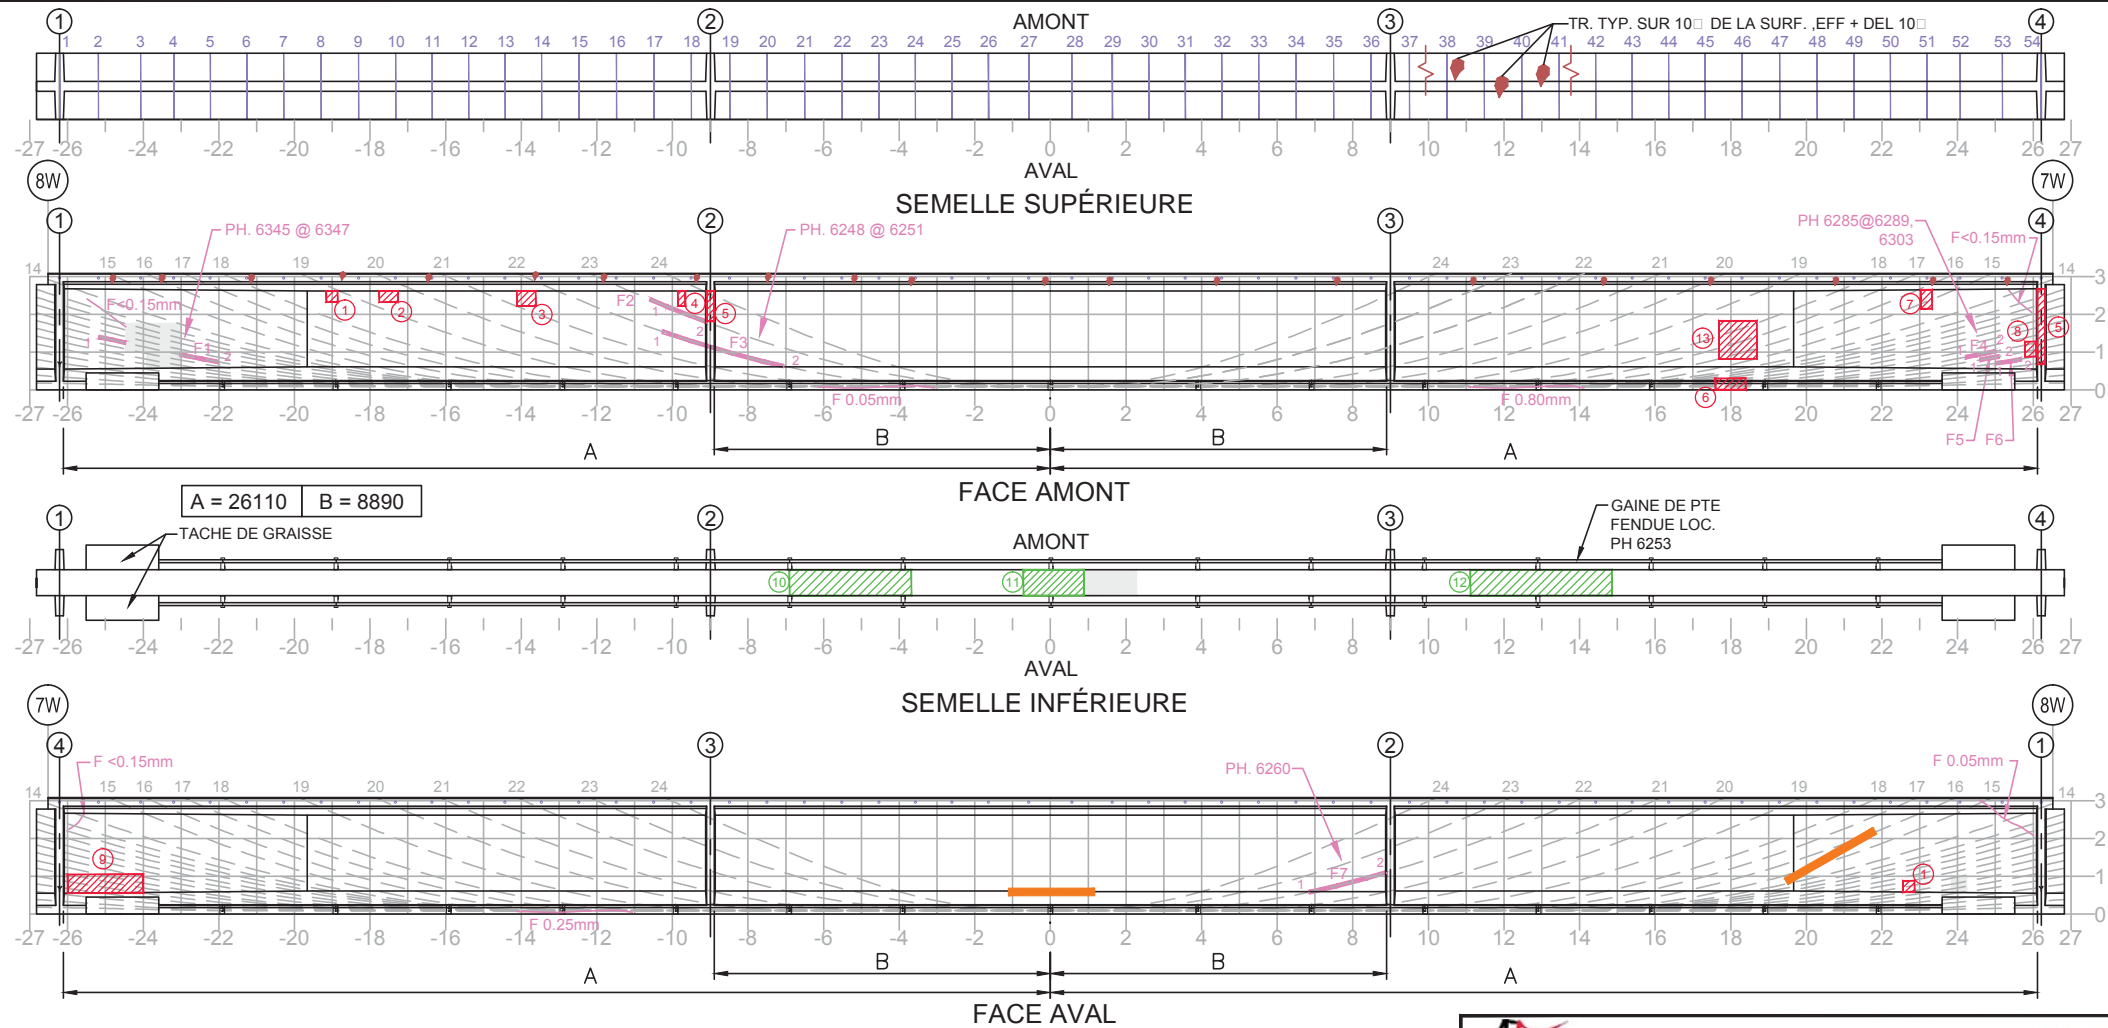
Élément: POUTRE P6

| 8. ECL + AVC 300x300 | PAR LA CORROSION POUVANT AFFECTER SA |

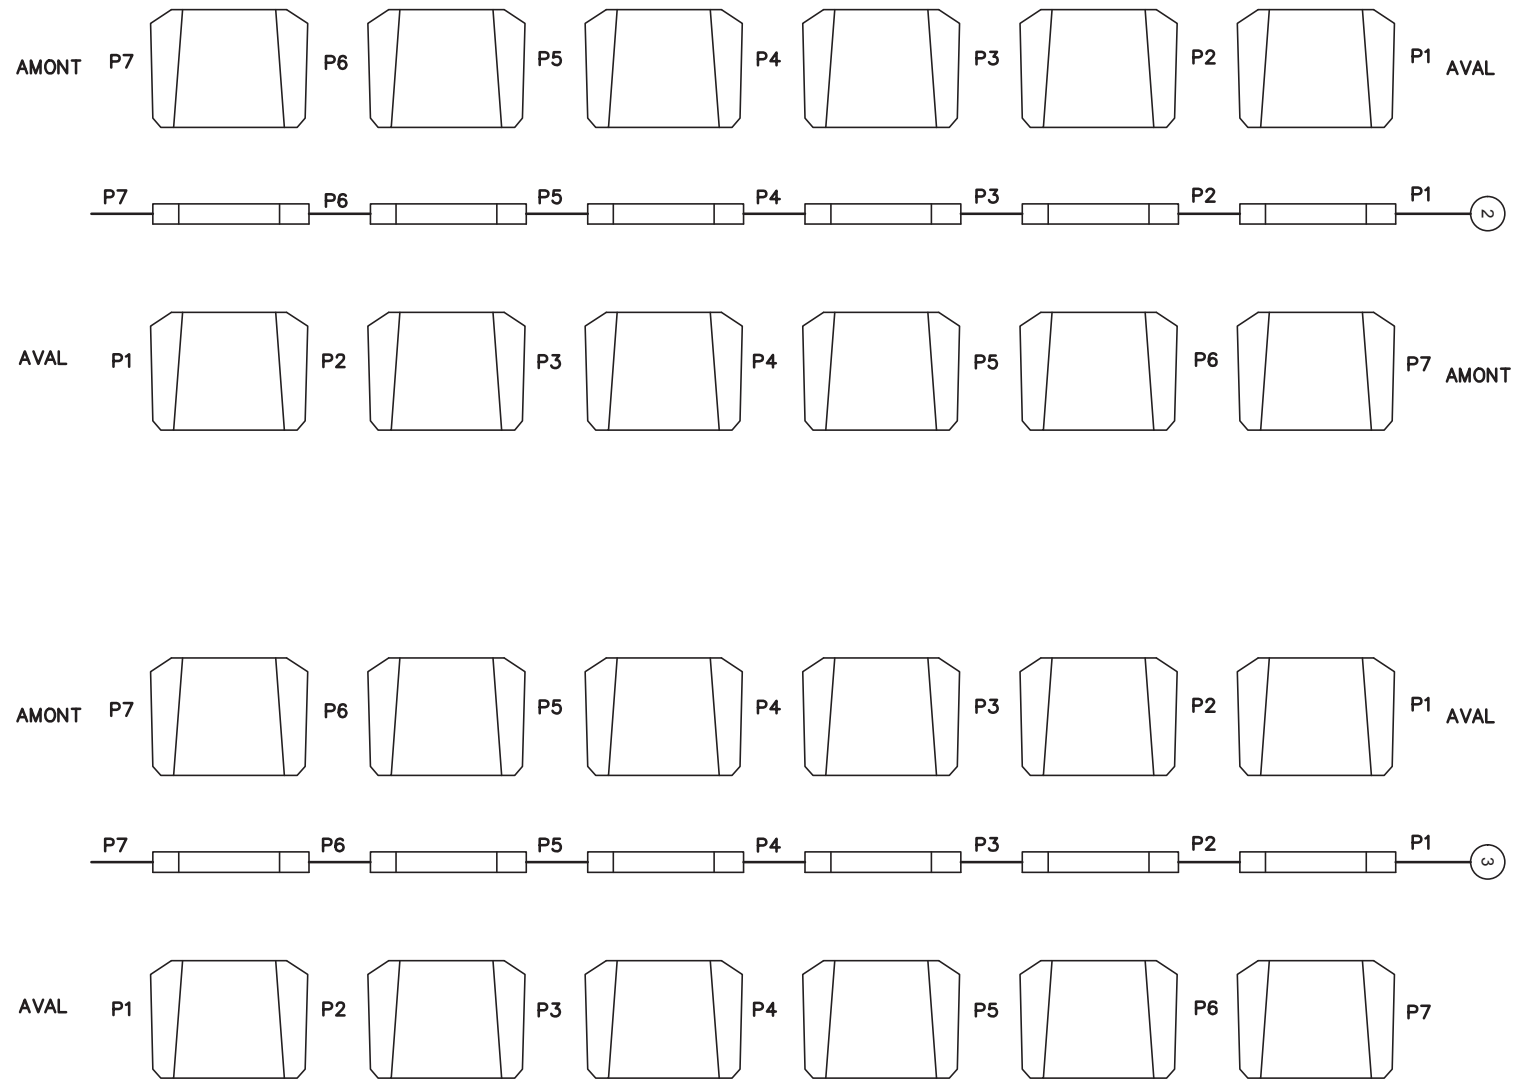
Commentaire(s):  
 AUCUN DÉFAUT RELEVÉ  
 \_\_\_\_\_  
 \_\_\_\_\_  
 \_\_\_\_\_  
 \_\_\_\_\_  
 \_\_\_\_\_

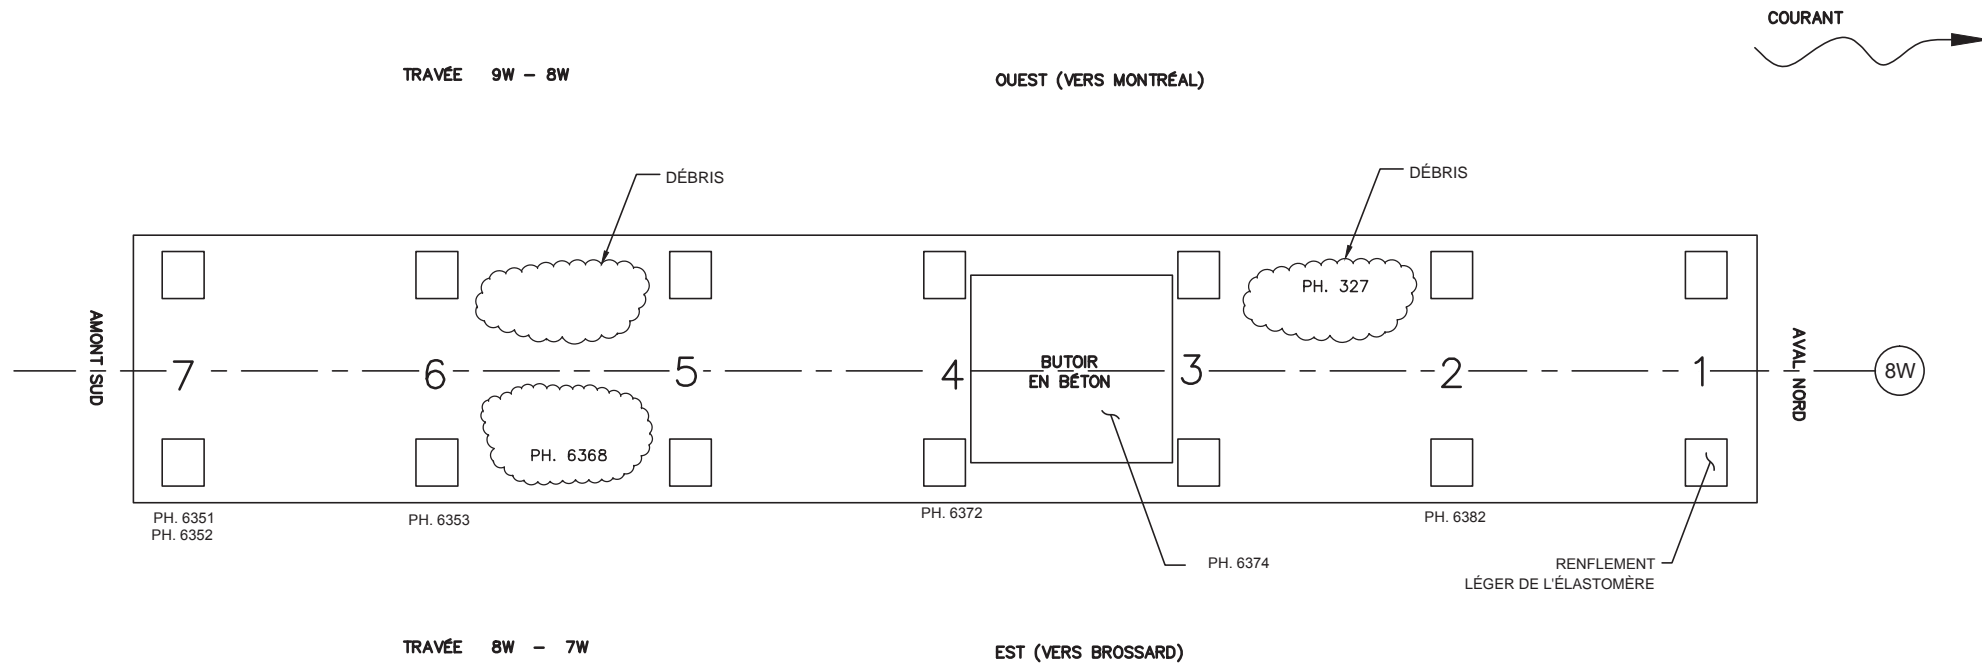
-BUTOIR ET ASSISE : INSPECTION GÉNÉRALE.

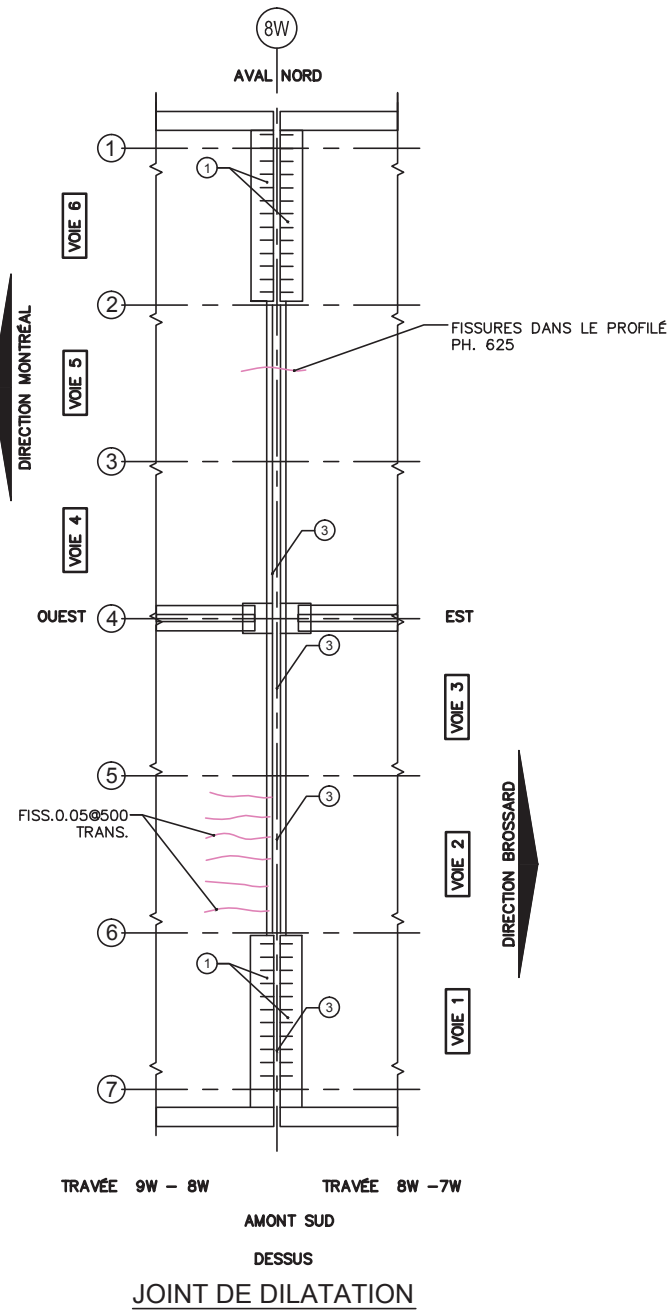
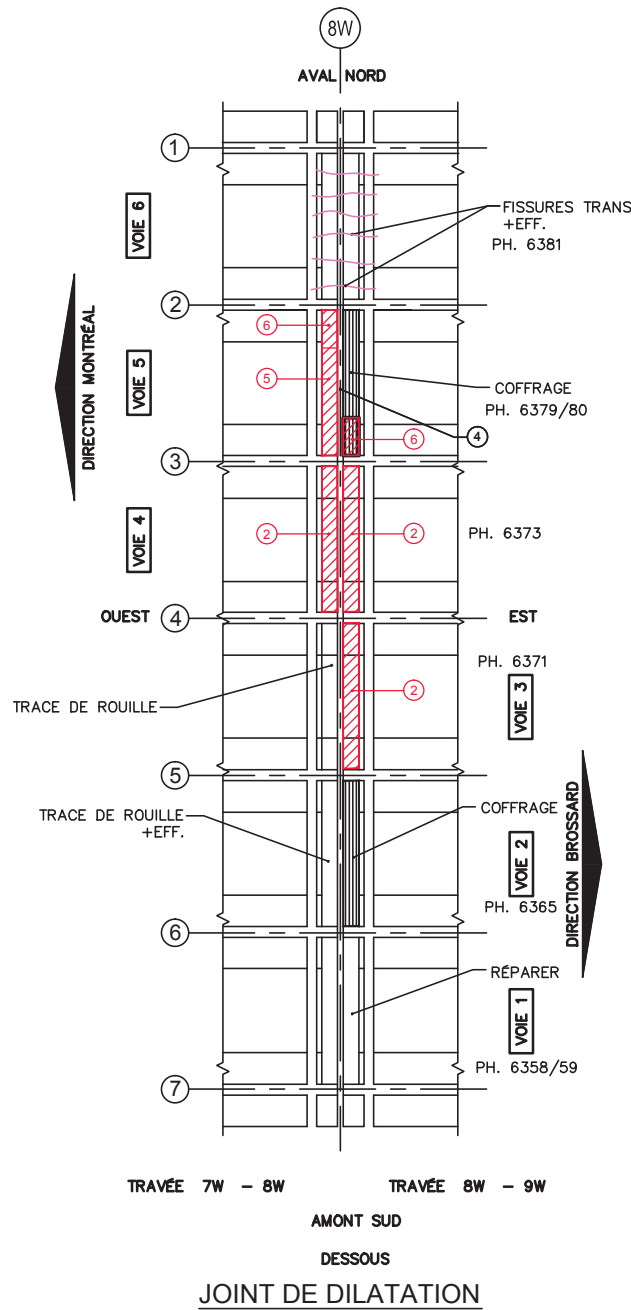
- Commentaire(s):
- 1- Désagrégation légère @ moyenne du béton de l'épaulement typ.
  - 2- ECL + AVC 3400x350
  - 3- Garniture: accumulation de débris typ.
  - 4- Profilés: corrosion moyenne @ importante
  - 5- BD+TR 3400x350
  - 6- ECL 1000x300

CEC=2 :DÉLAMINAGE ET ÉCLATEMENT AVEC ARMATURES VISIBLES CORRODÉES AFFECTANT SA CAPACITÉ À SUPPORTER ET À DISTRIBUER LES CHARGES DE FAÇON IMPORTANTE

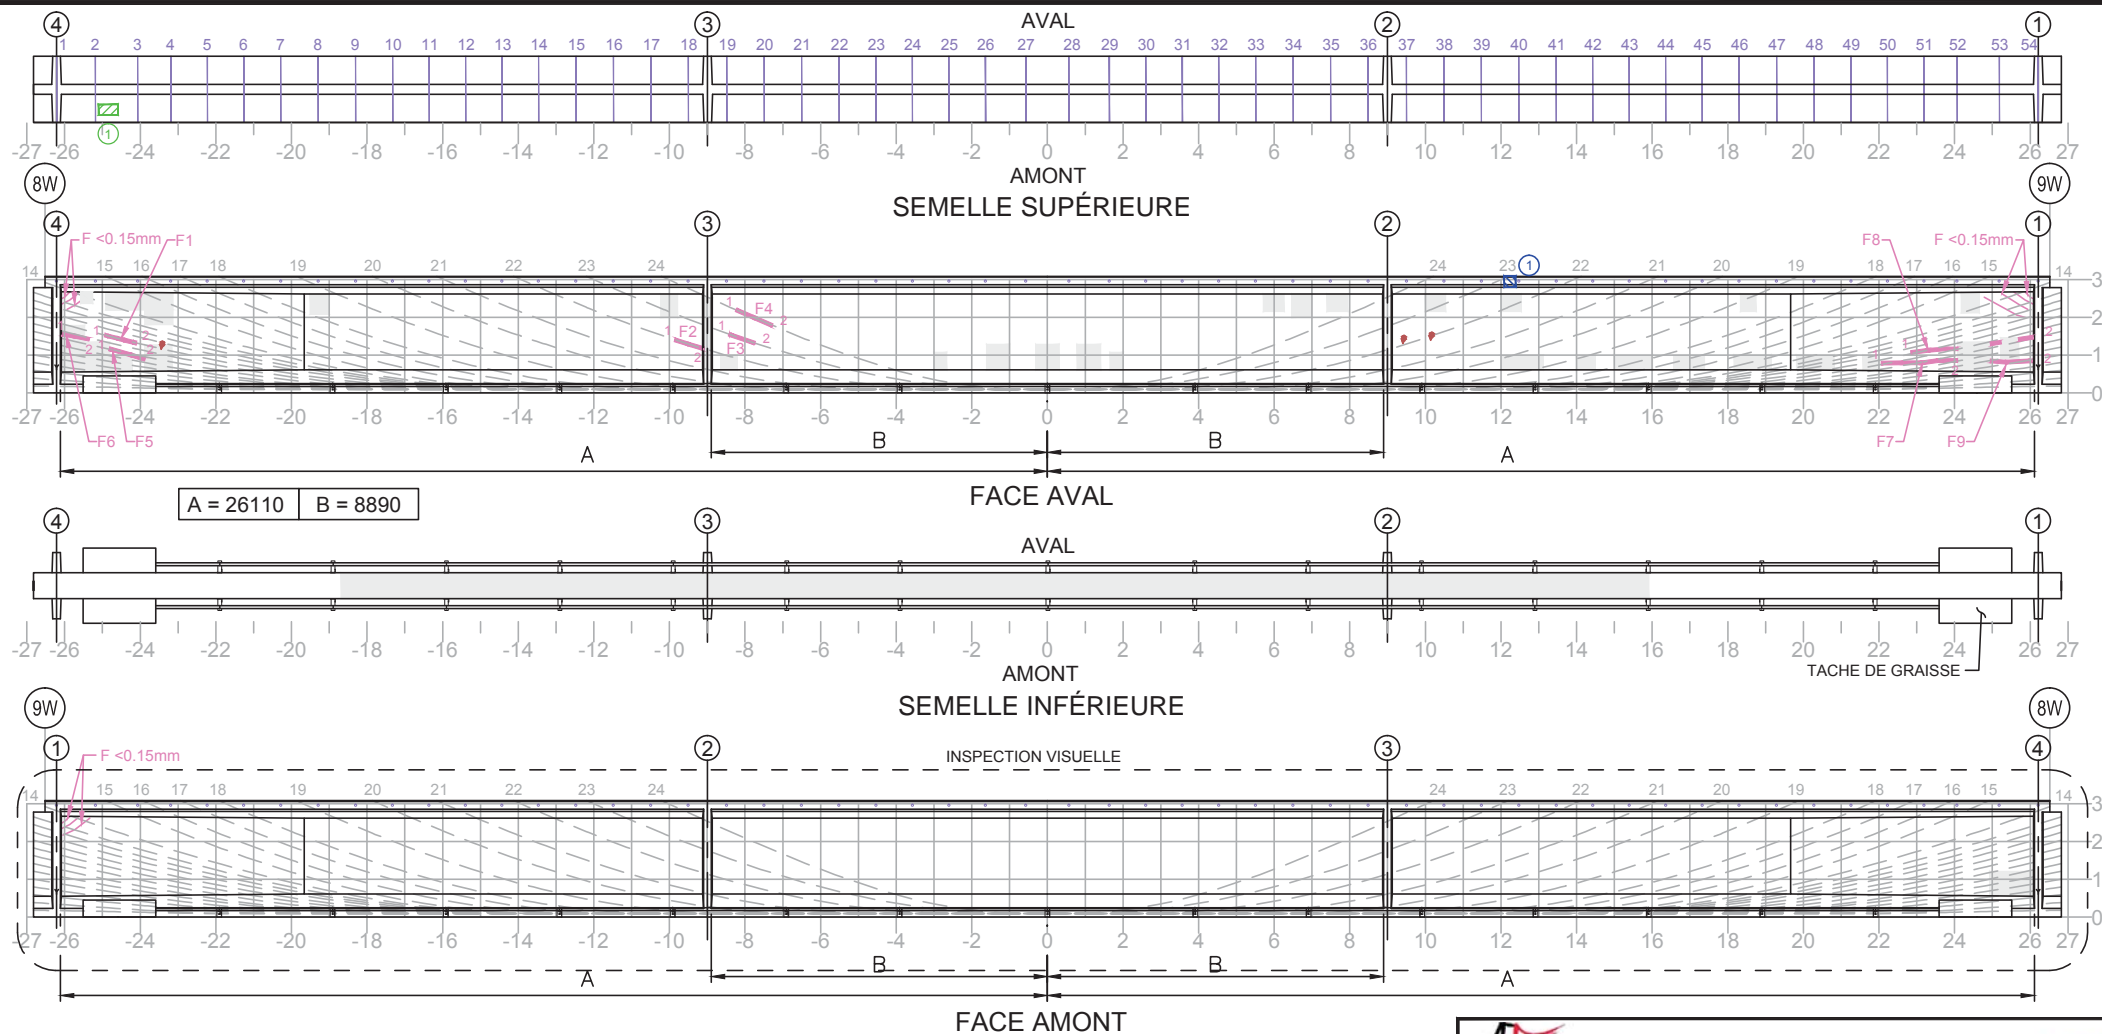
1. DEL 200x200  
 INSPECTION VISUELLE ET DÉTAILLÉE  
 - CEC = 1, MINIMUM DE SIX (6) CÂBLES AFFECTÉS PAR LA CORROSION POUVANT AFFECTER SA CAPACITÉ À SUPPORTER LES CHARGES DE FAÇON TRÈS IMPORTANTE;

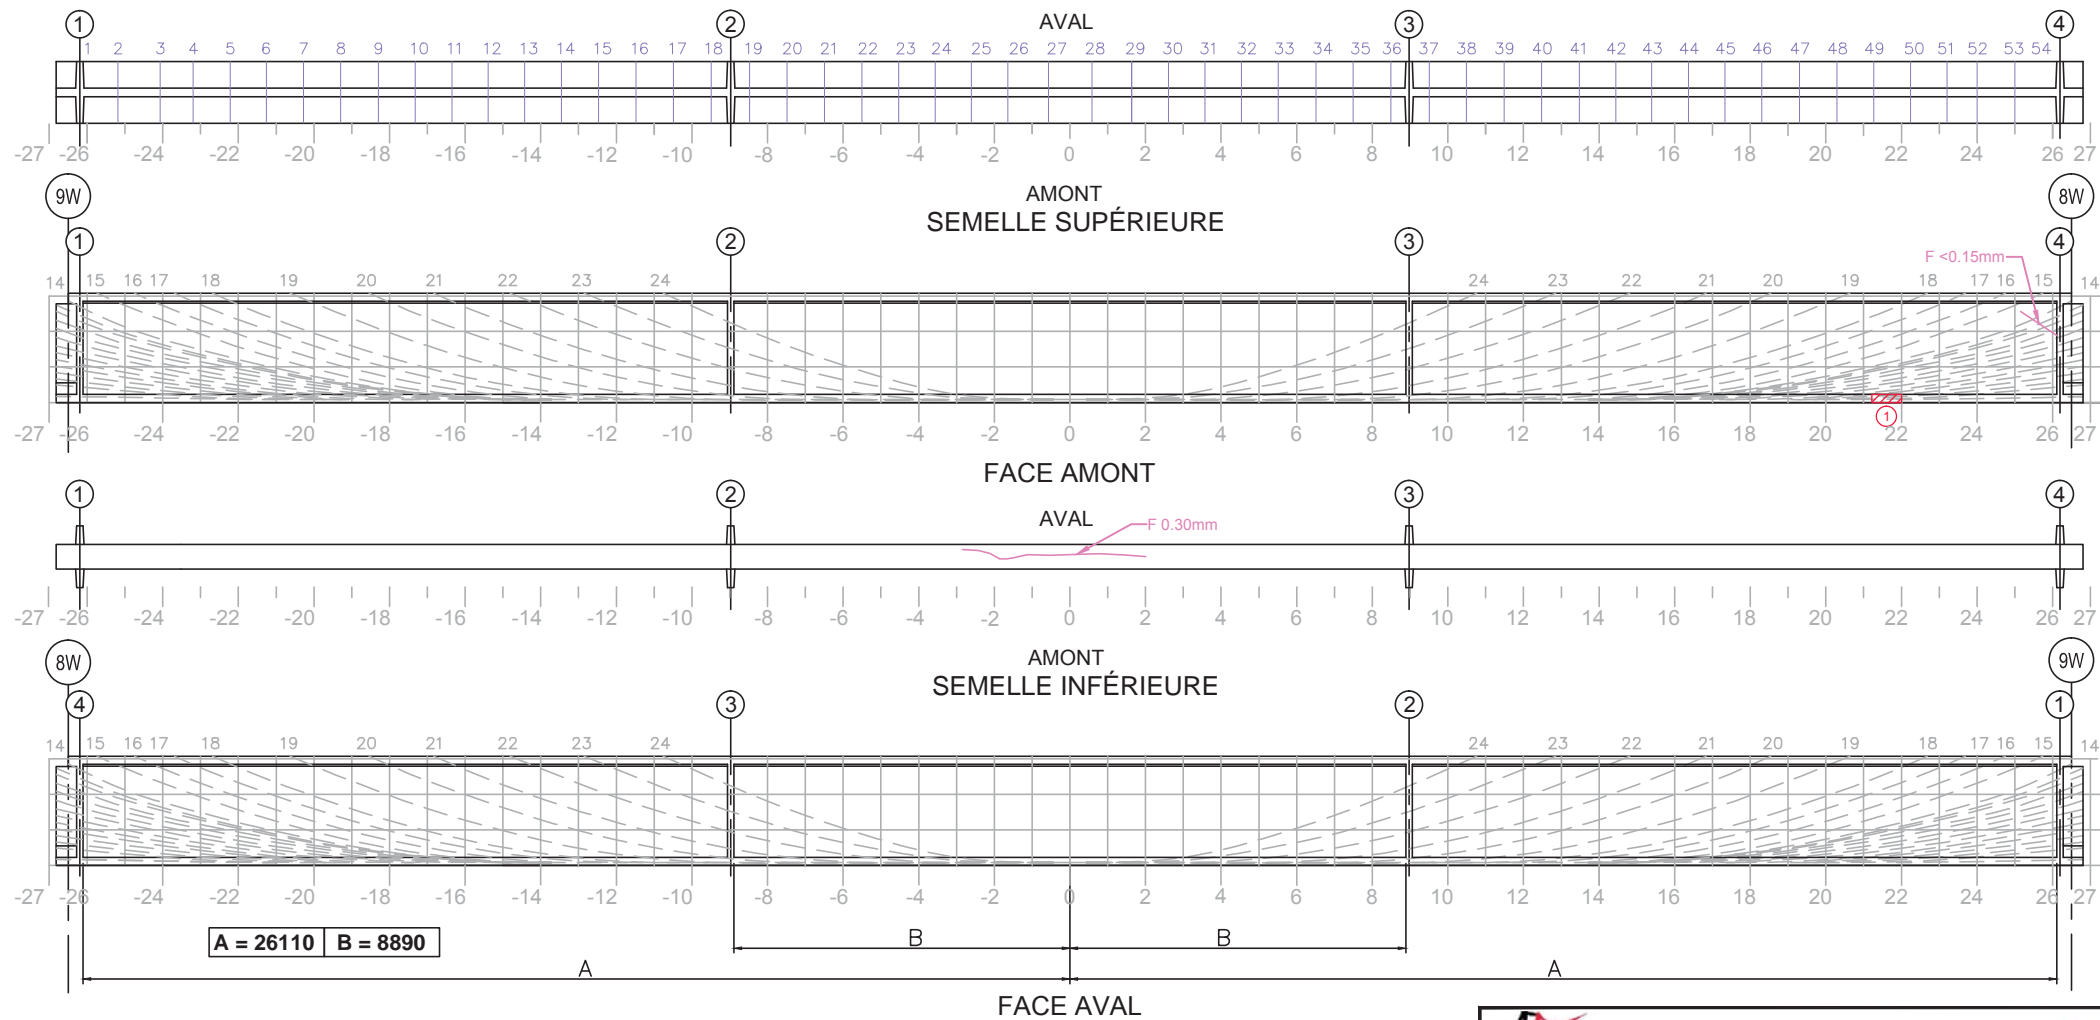
Commentaire(s):  
 INSPECTION VISUELLE  
 1. ECL +AVC 700x300

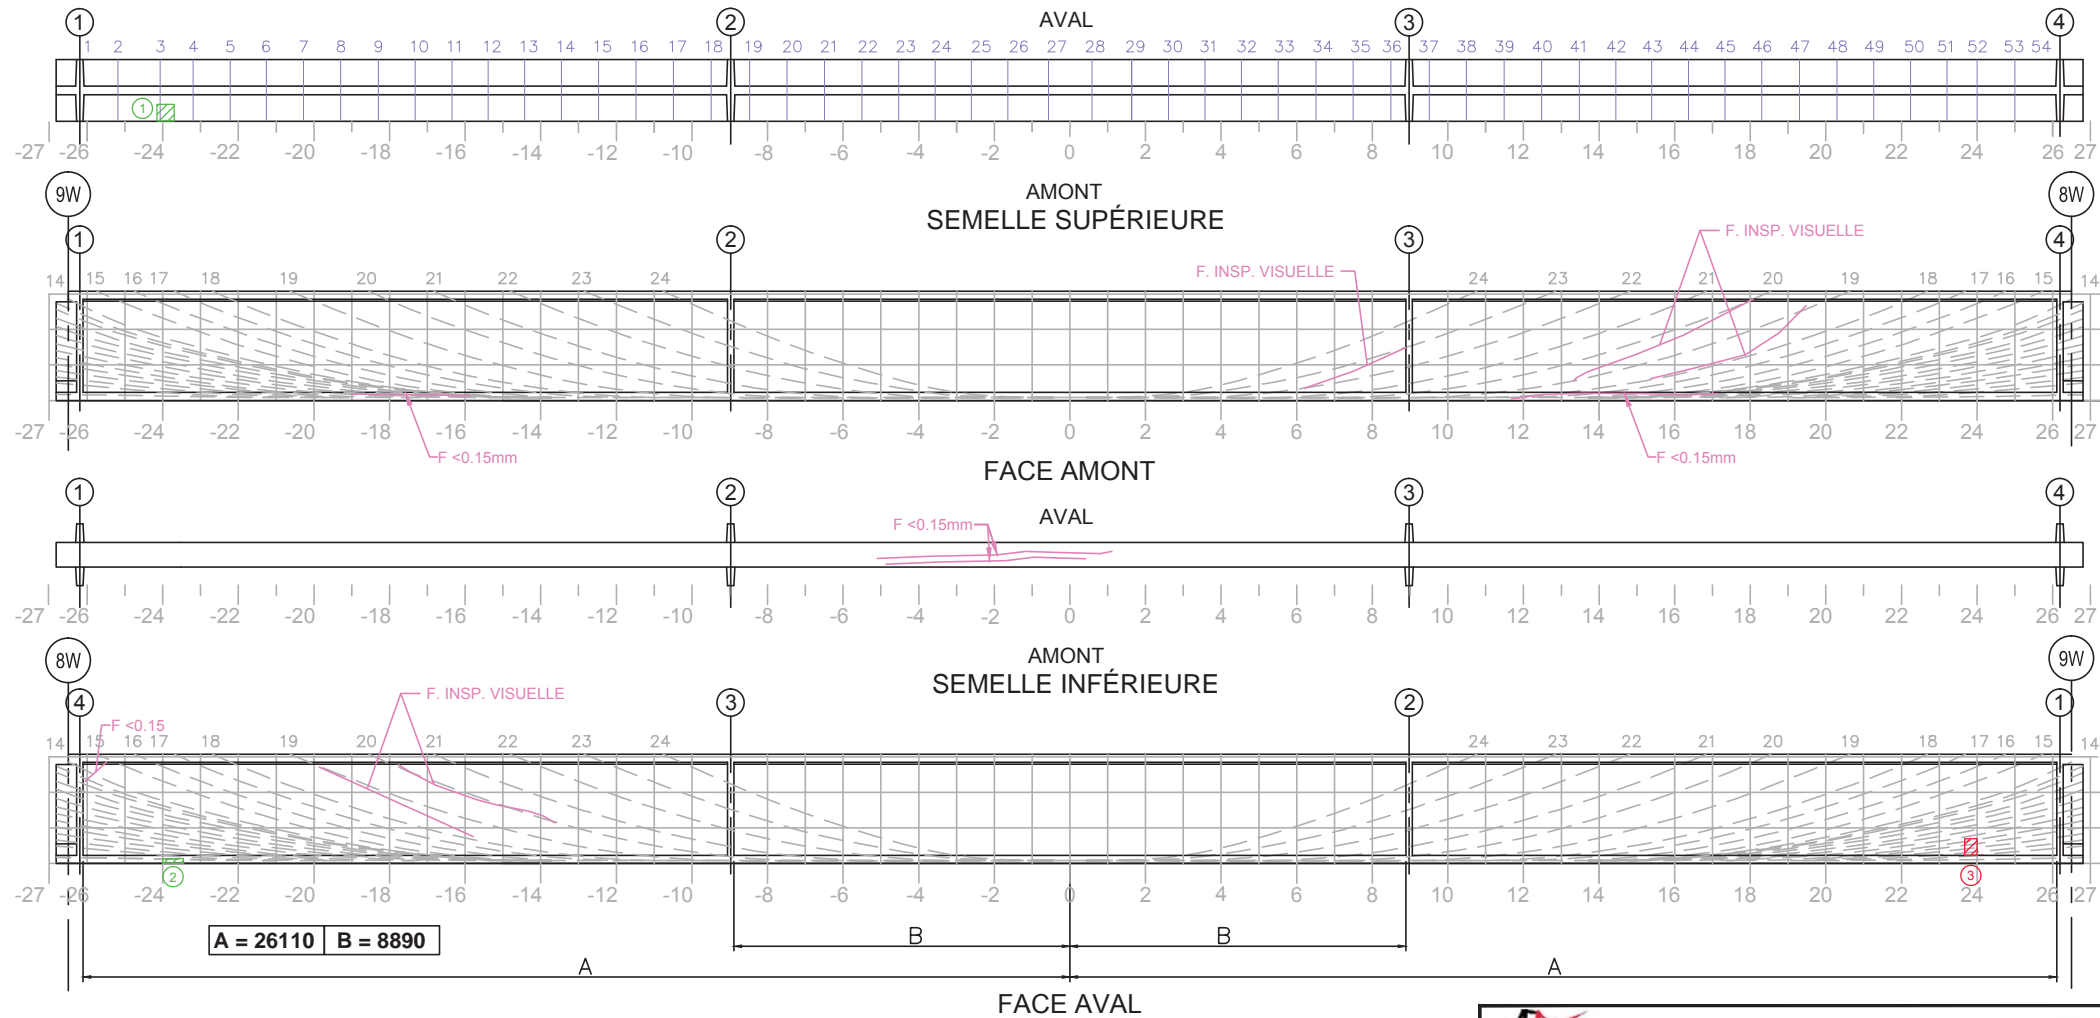
Élément: POUTRE P3

Commentaire(s):  
 INSPECTION VISUELLE  
 1. DEL 300x300  
 2. DEL 500x100  
 3. ECL + AVC 300x400  
 2014: TRAVAUX EN COURS, INSPECTION VISUELLE SEULEMENT.

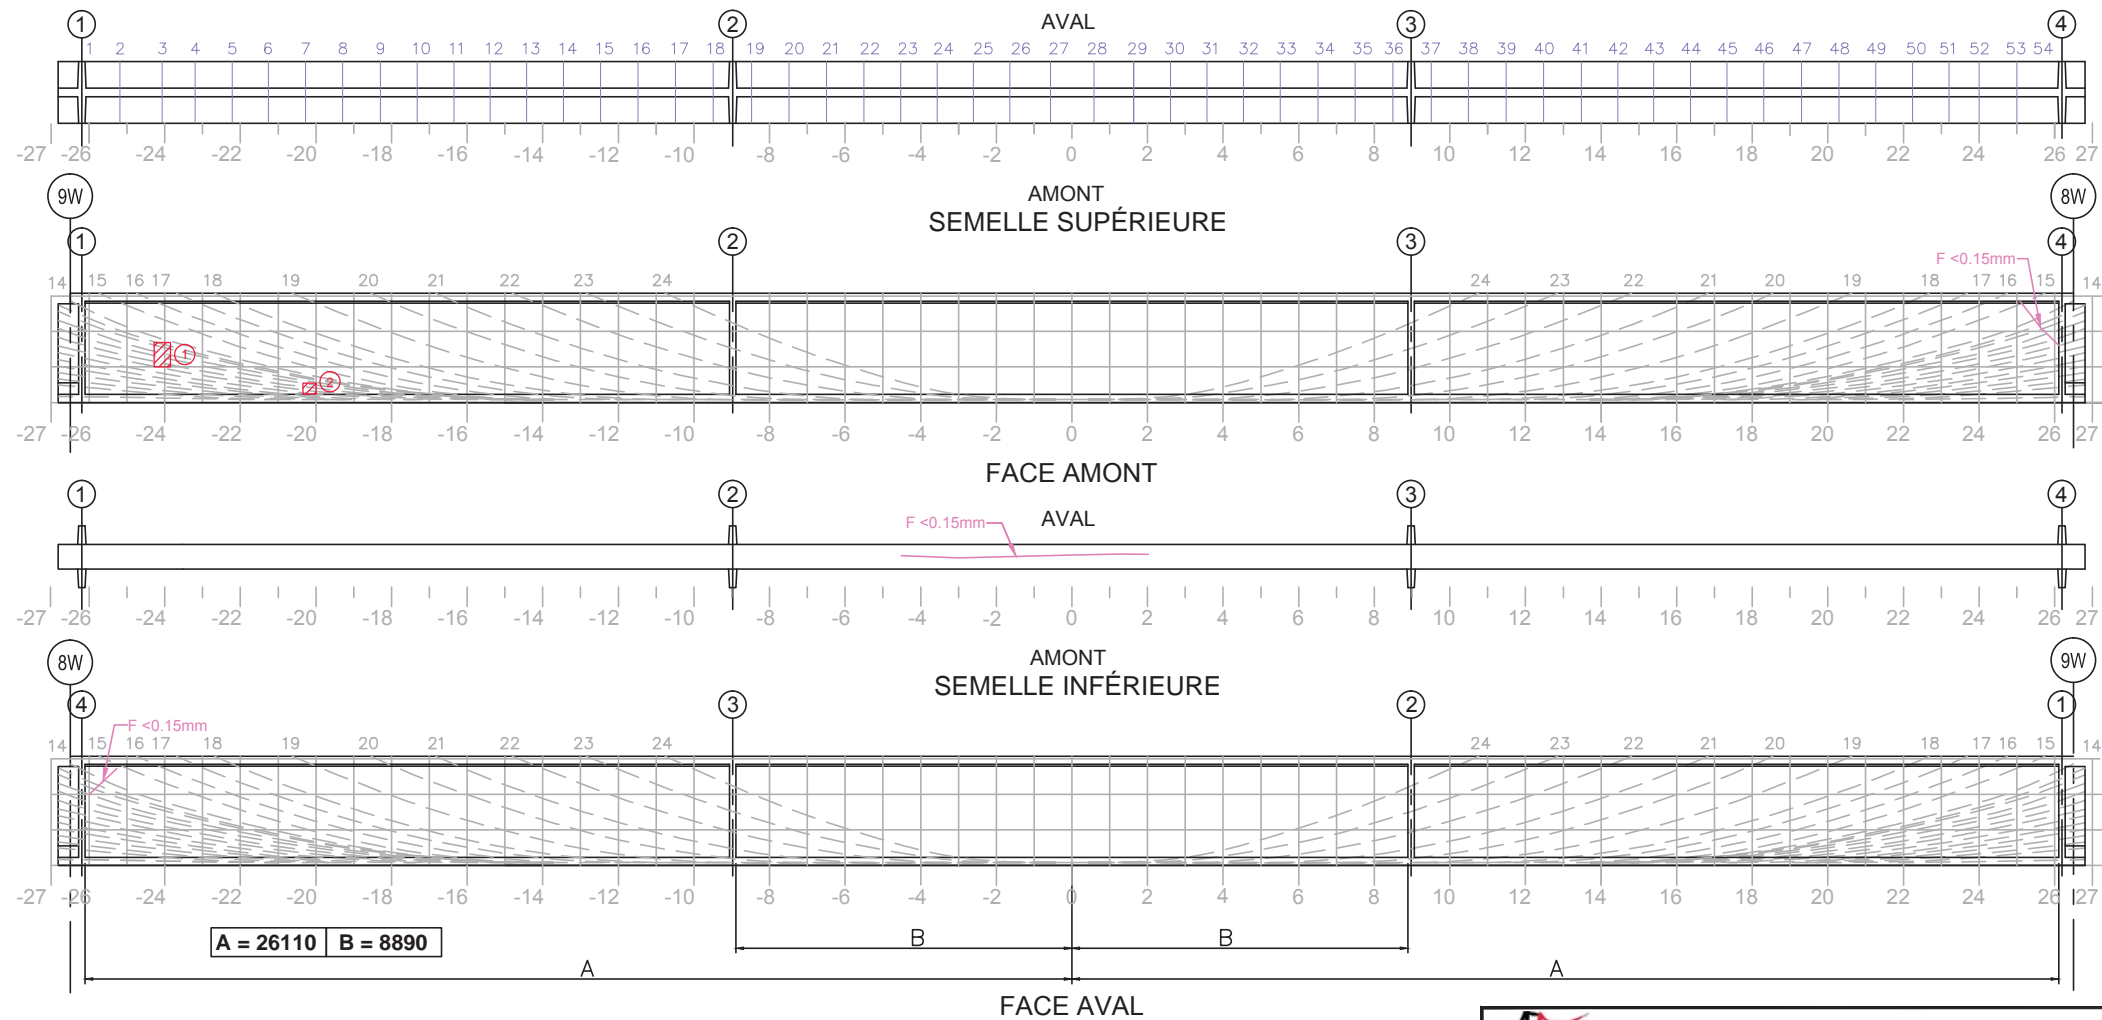
Commentaire(s):  
 INSPECTION VISUELLE  
 1. ECL + AVC 400x600  
 2. ECL + AVC 200x200

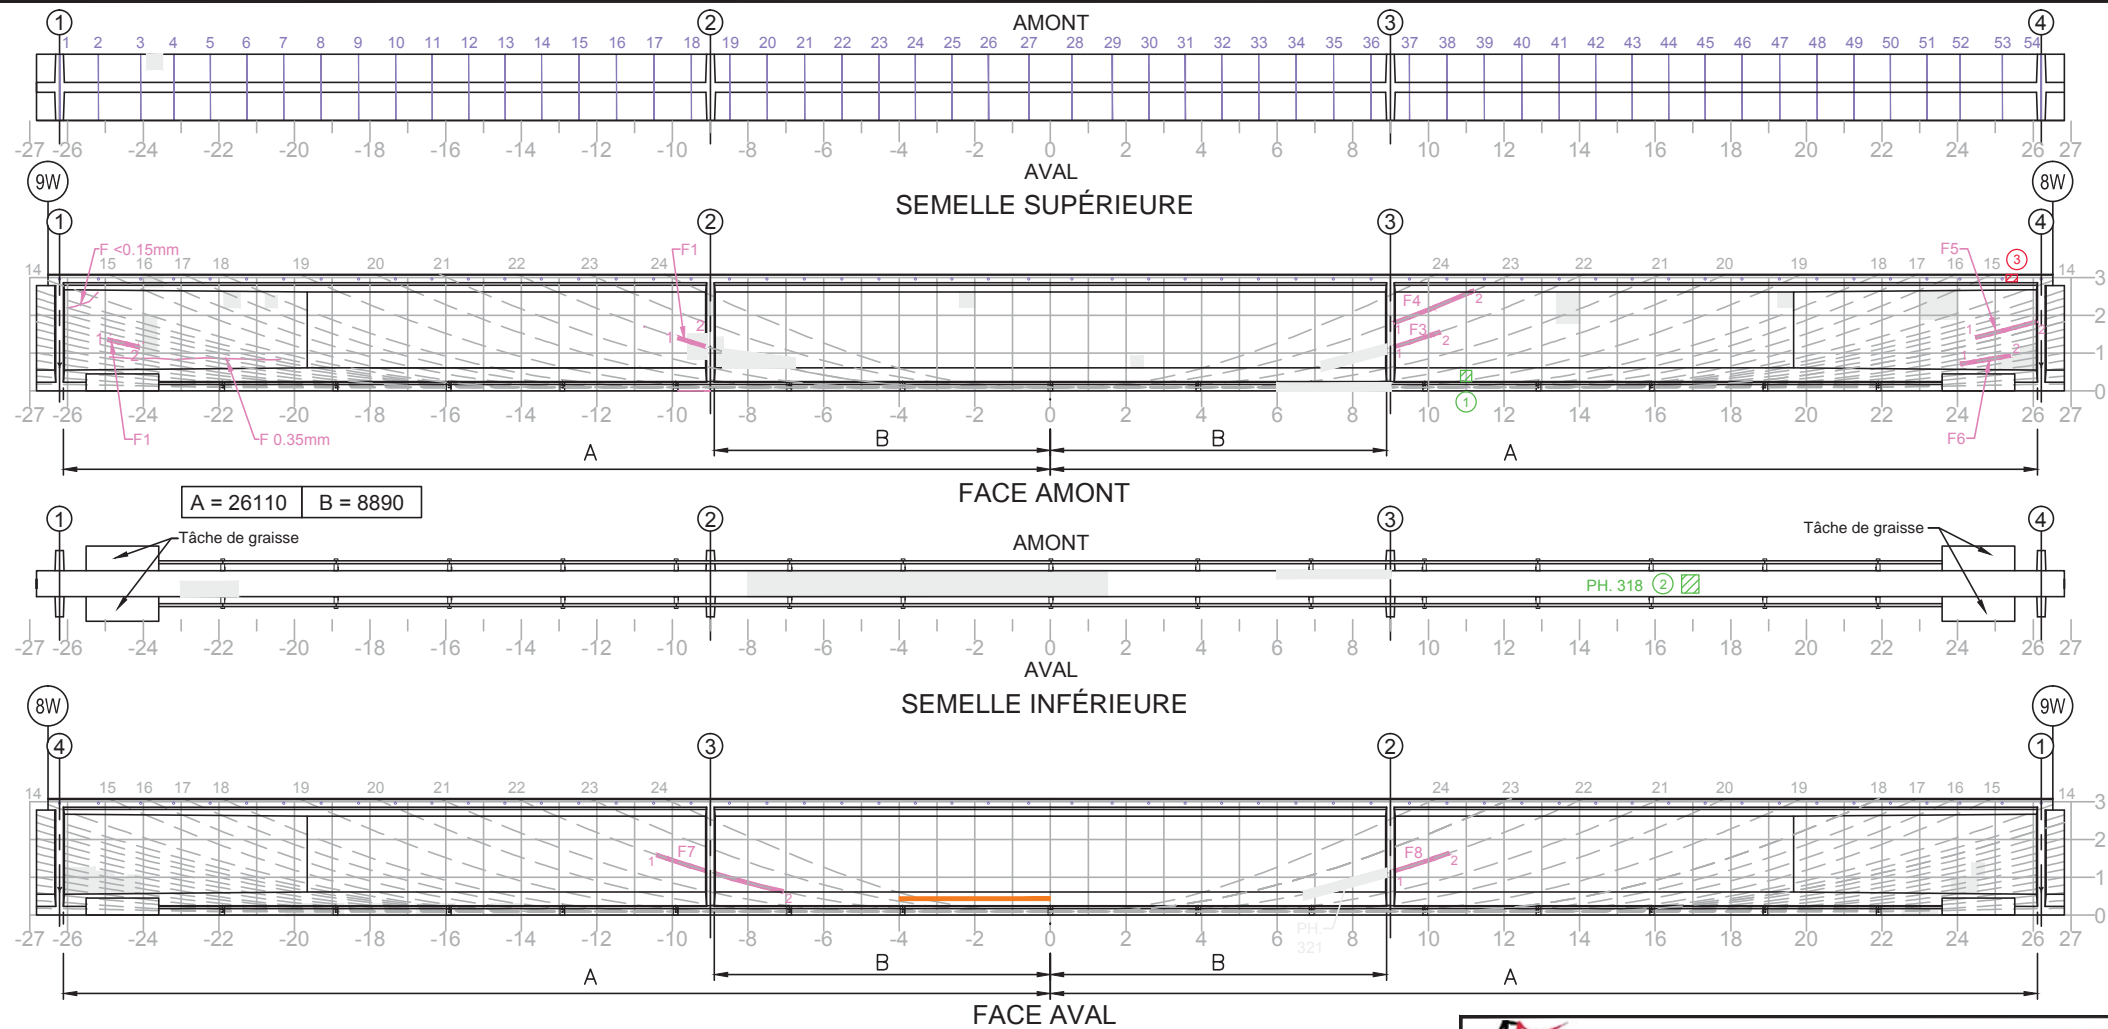
2014: TRAVAUX EN COURS, FISSURES NON VISIBILES / NON MESURABLES, DONNÉES REPORTÉES DE LA DERNIÈRE INSPECTION.

- CEC=1, MINIMUM DE CINQ (5) CÂBLES AFFECTÉS PAR LA CORROSION POUVANT AFFECTER SA CAPACITÉ À SUPPORTER LES CHARGES DE FAÇON TRÈS IMPORTANTE;

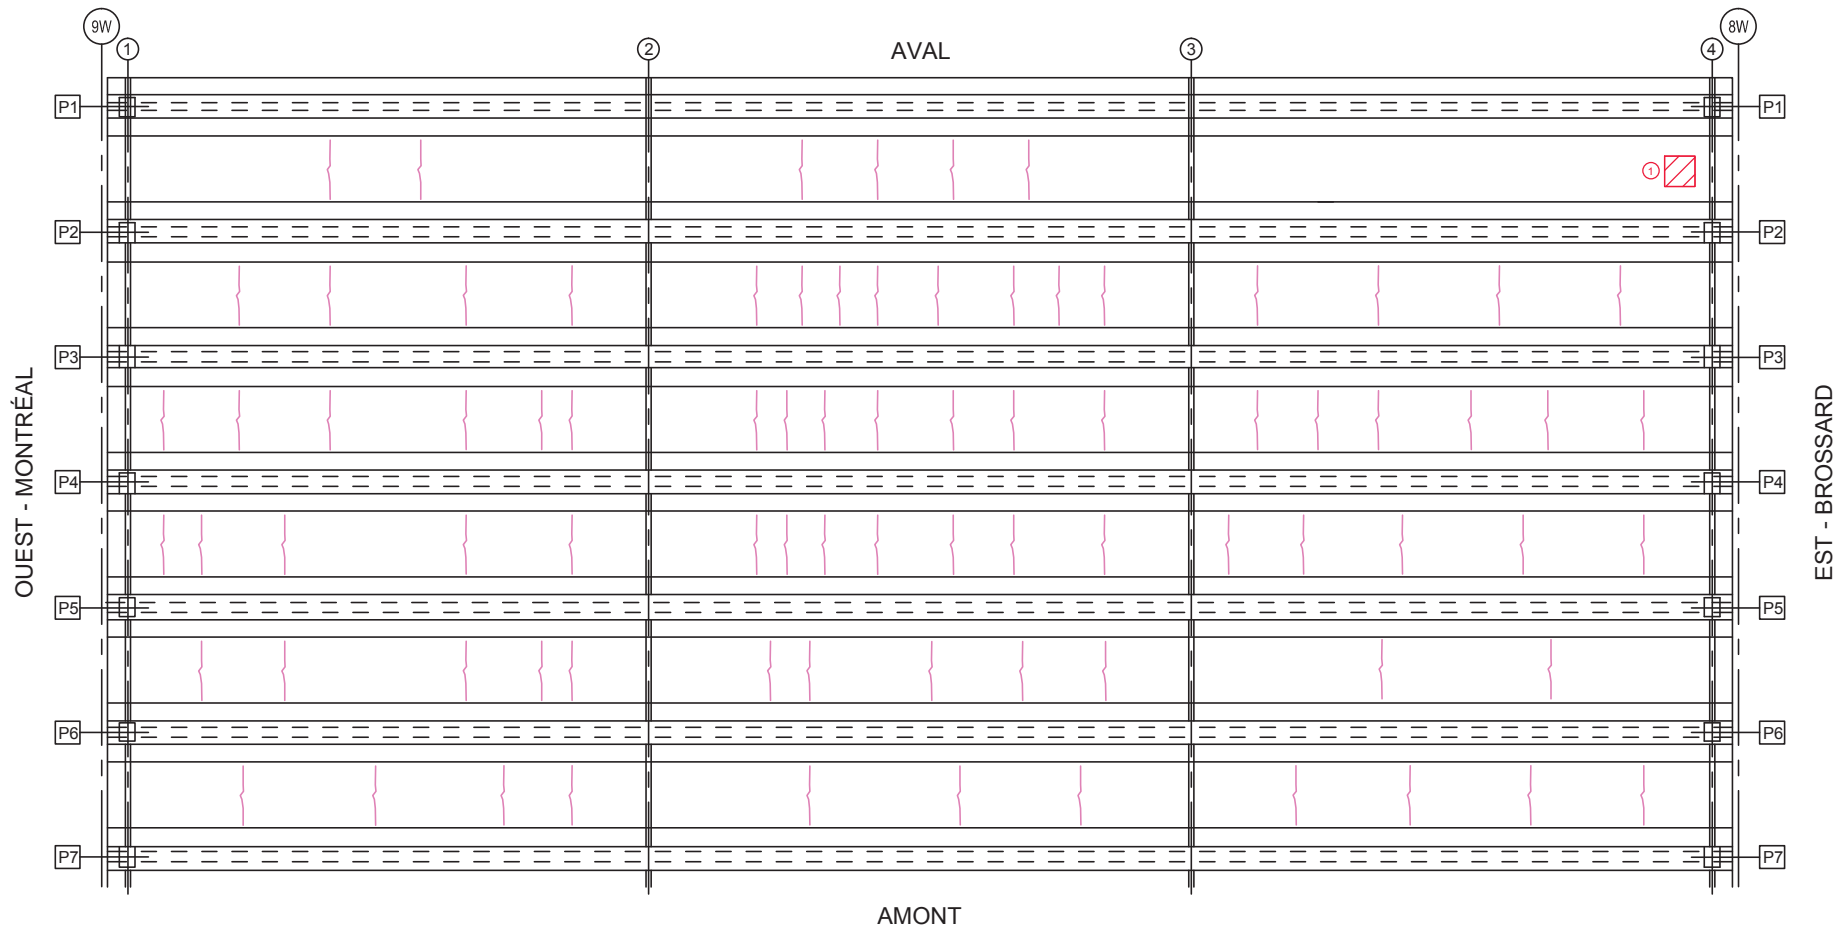
Commentaire(s):  
 1- RÉPARATION EN COURS, ECL + AVC 1000x1000
