# Pont Champlain Inspections générales et détaillées des sections 5 et 7 (2014)

## Volume 2

N/Réf. : P-0006797 | M03474

Volume 2 – Chapitre 3 : Fiches d'inspections détaillées

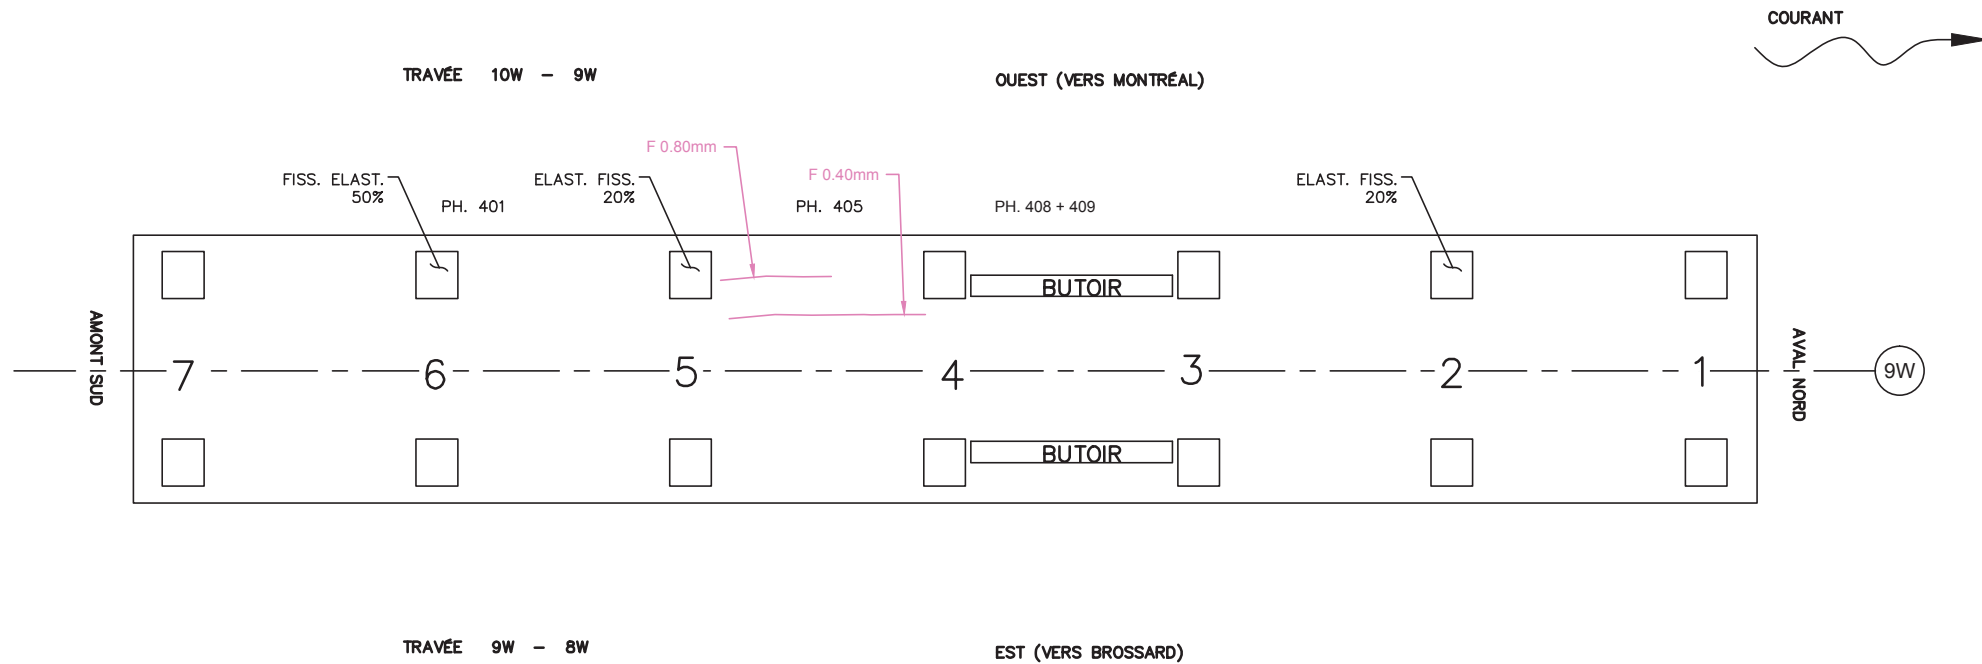
Commentaire(s):  
 -BUTOIR ET ASSISE : INSPECTION GÉNÉRALE.  
 -APPAREILS D'APPUI : INSPECTION DÉTAILLÉE

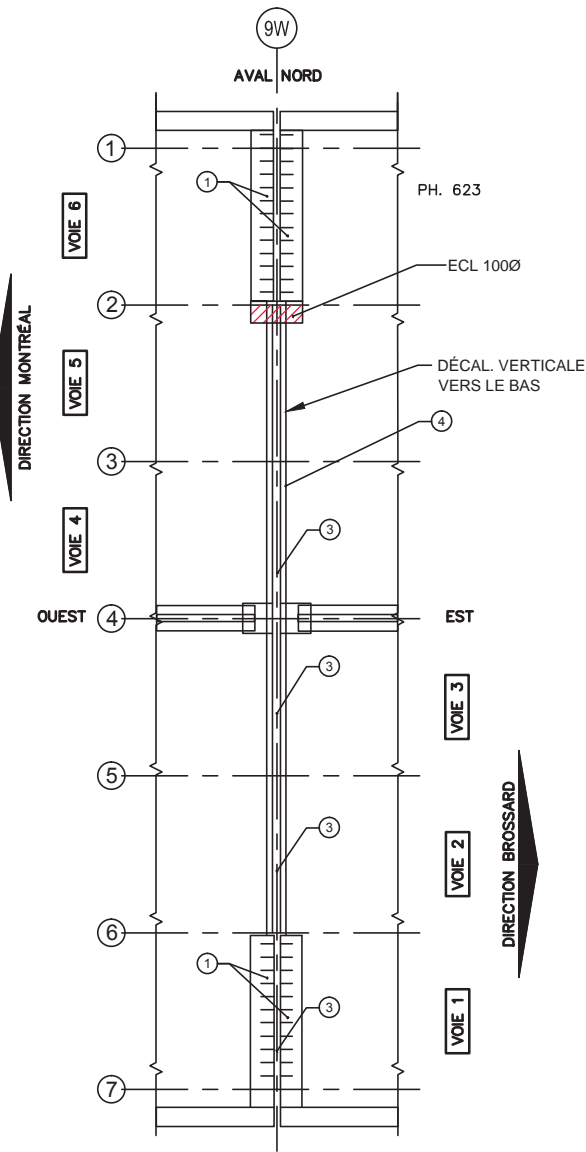
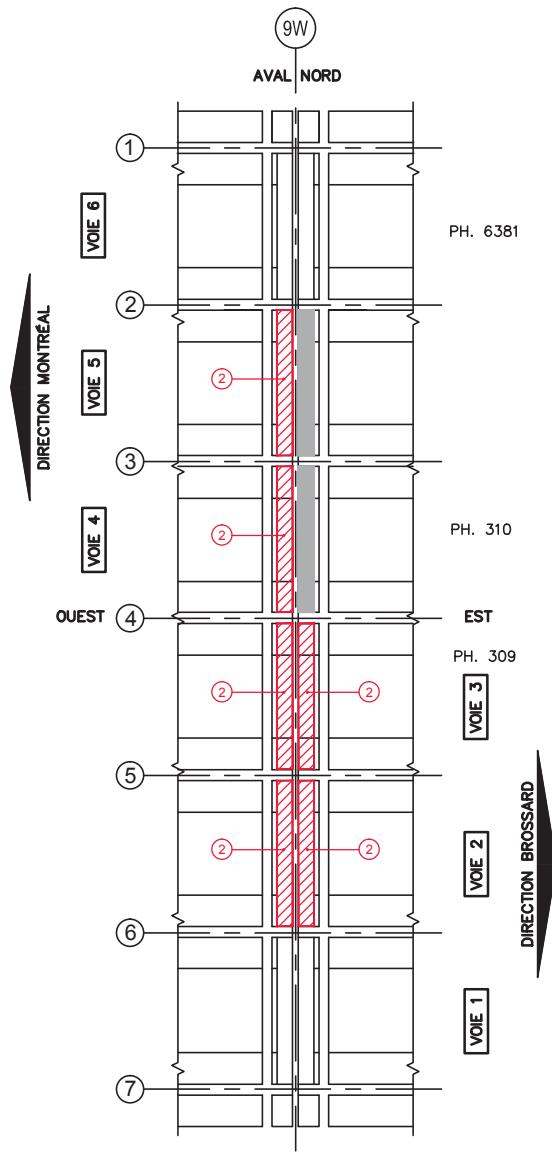
- 1- DÉSAGRÉGATION LÉGÈRE @ MOYENNE DU BÉTON DE L'ÉPAULEMENT TYP.
- 2- BE+ACV 3400x350
- 3- GARNITURE: ACCUMULATION DE DÉBRIS TYP.
- 4- PROFILÉS: CORROSION LÉGÈRE

CEC=1 : DÉLAMINAGE ET ÉCLATEMENT AVEC ARMATURES VISIBLES CORRODÉES SUR PLUS DE 30% 50% DE LA SURFACE AFFECTANT LA CAPACITÉ DU PLATELAGE À SUPPORTER ET À DISTRIBUER LES CHARGES DE FAÇON TRÈS IMPORTANTE;

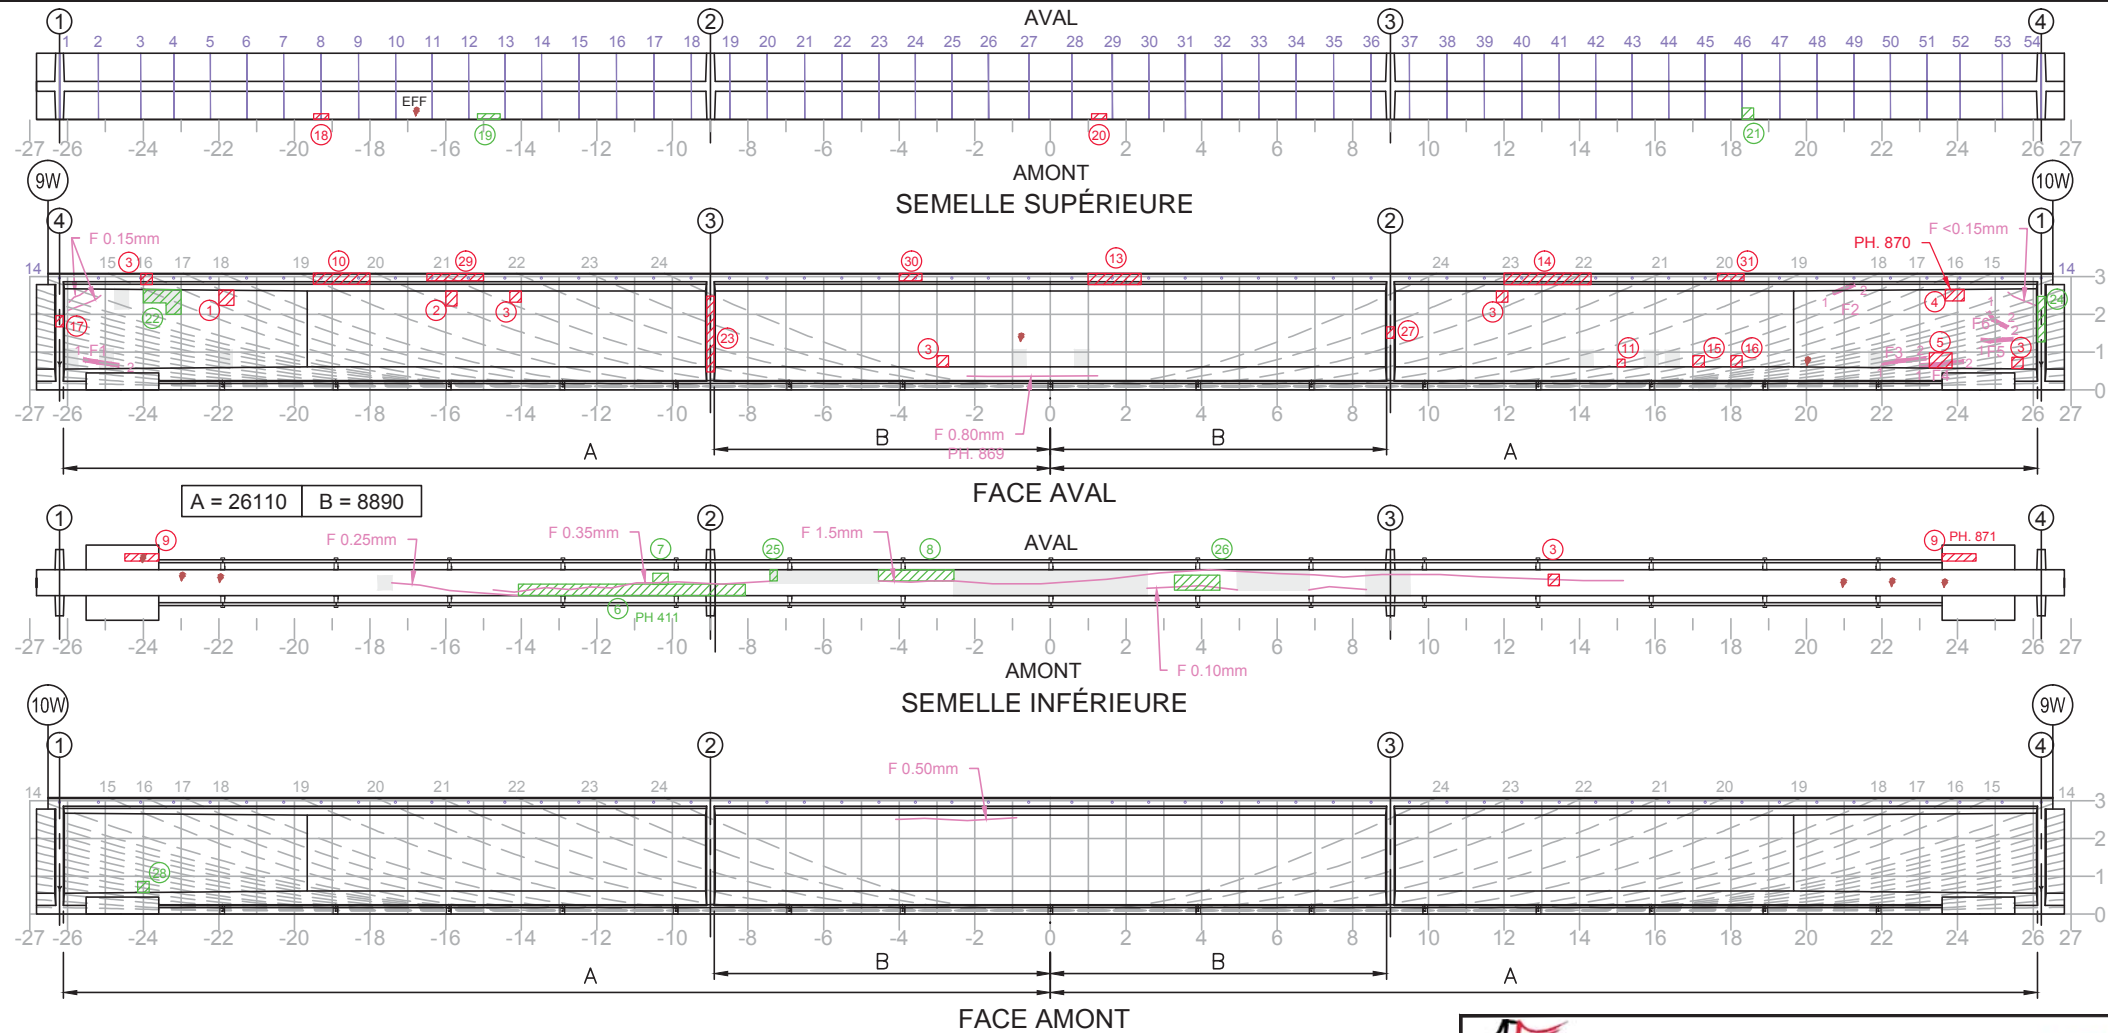
Fissure	TABLEAU DE FISSURATION						# Câble
	Propriétés de la fissure				Ouverture Max. (mm)	Longueur (m)	
	Coordonnées début (1)		Coordonnées fin (2)				
X	Y	X	Y				
F1	-25.58	0.80	-24.65	0.65	0.05	0.94	5
F2	20.72	2.65	21.27	2.79	0.05	0.57	18
F3	22.00	0.70	23.16	0.83	0.05	1.17	9
F4	22.90	0.66	24.15	0.79	0.05	1.26	6
F5	24.62	1.32	25.46	1.34	0.05	0.84	N/A
F6	24.42	2.21	25.52	1.83	0.05	1.16	N/A

CEC=2, POUTRE BASÉE SUR L'INSPECTION ET L'ÉVALUATION DEL'INGÉNIEUR SELON LES PROBABILITÉS DE DÉTÉRIORATION: MINIMUM DE 4 CÂBLES AFFECTÉS PAR LA CORROSION.

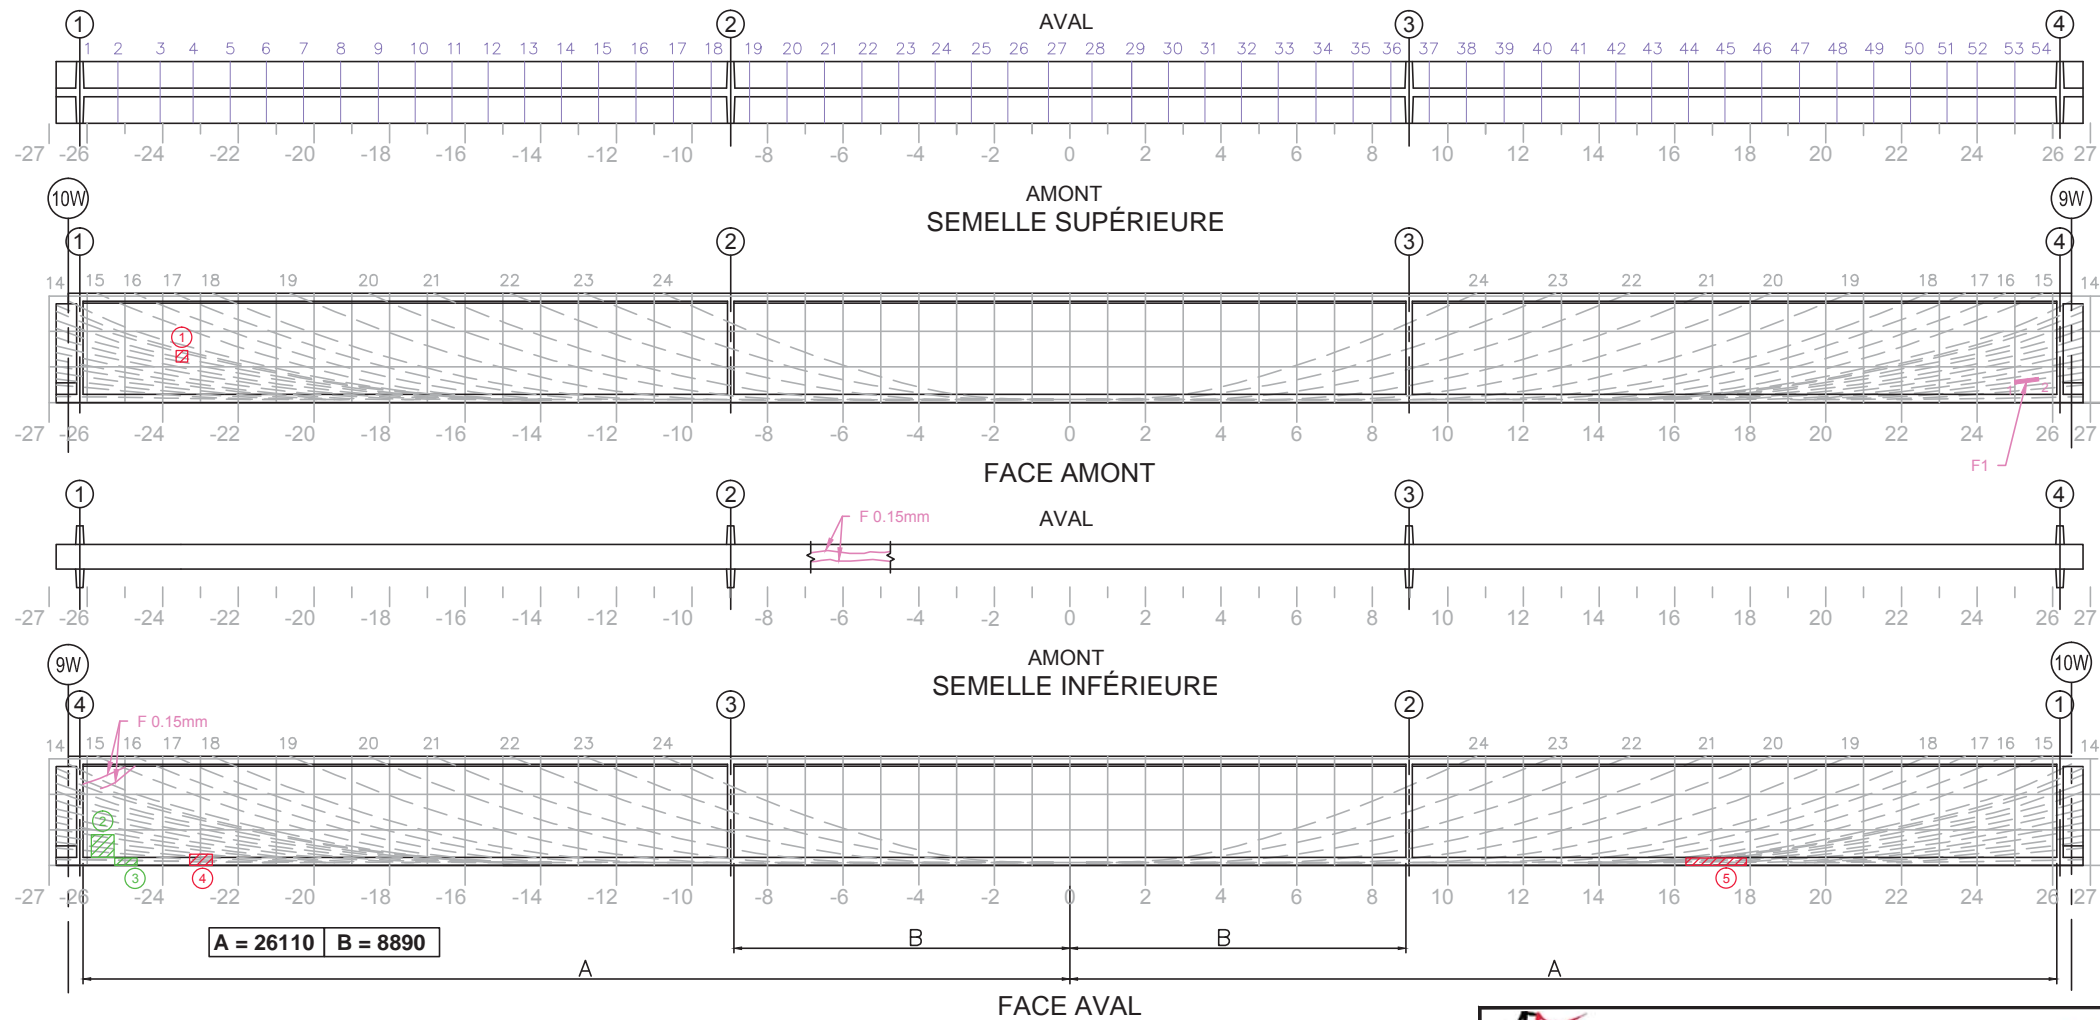
Élément: POUTRE P3

TABLEAU DE FISSURATION							
Fissure	Coordonnées début (1)		Coordonnées fin (2)		Ouverture Max. (mm)	Longueur (m)	# Câble
	X	Y	X	Y			
F1	25.00	0.51	25.63	0.70	0.05	0.63	4

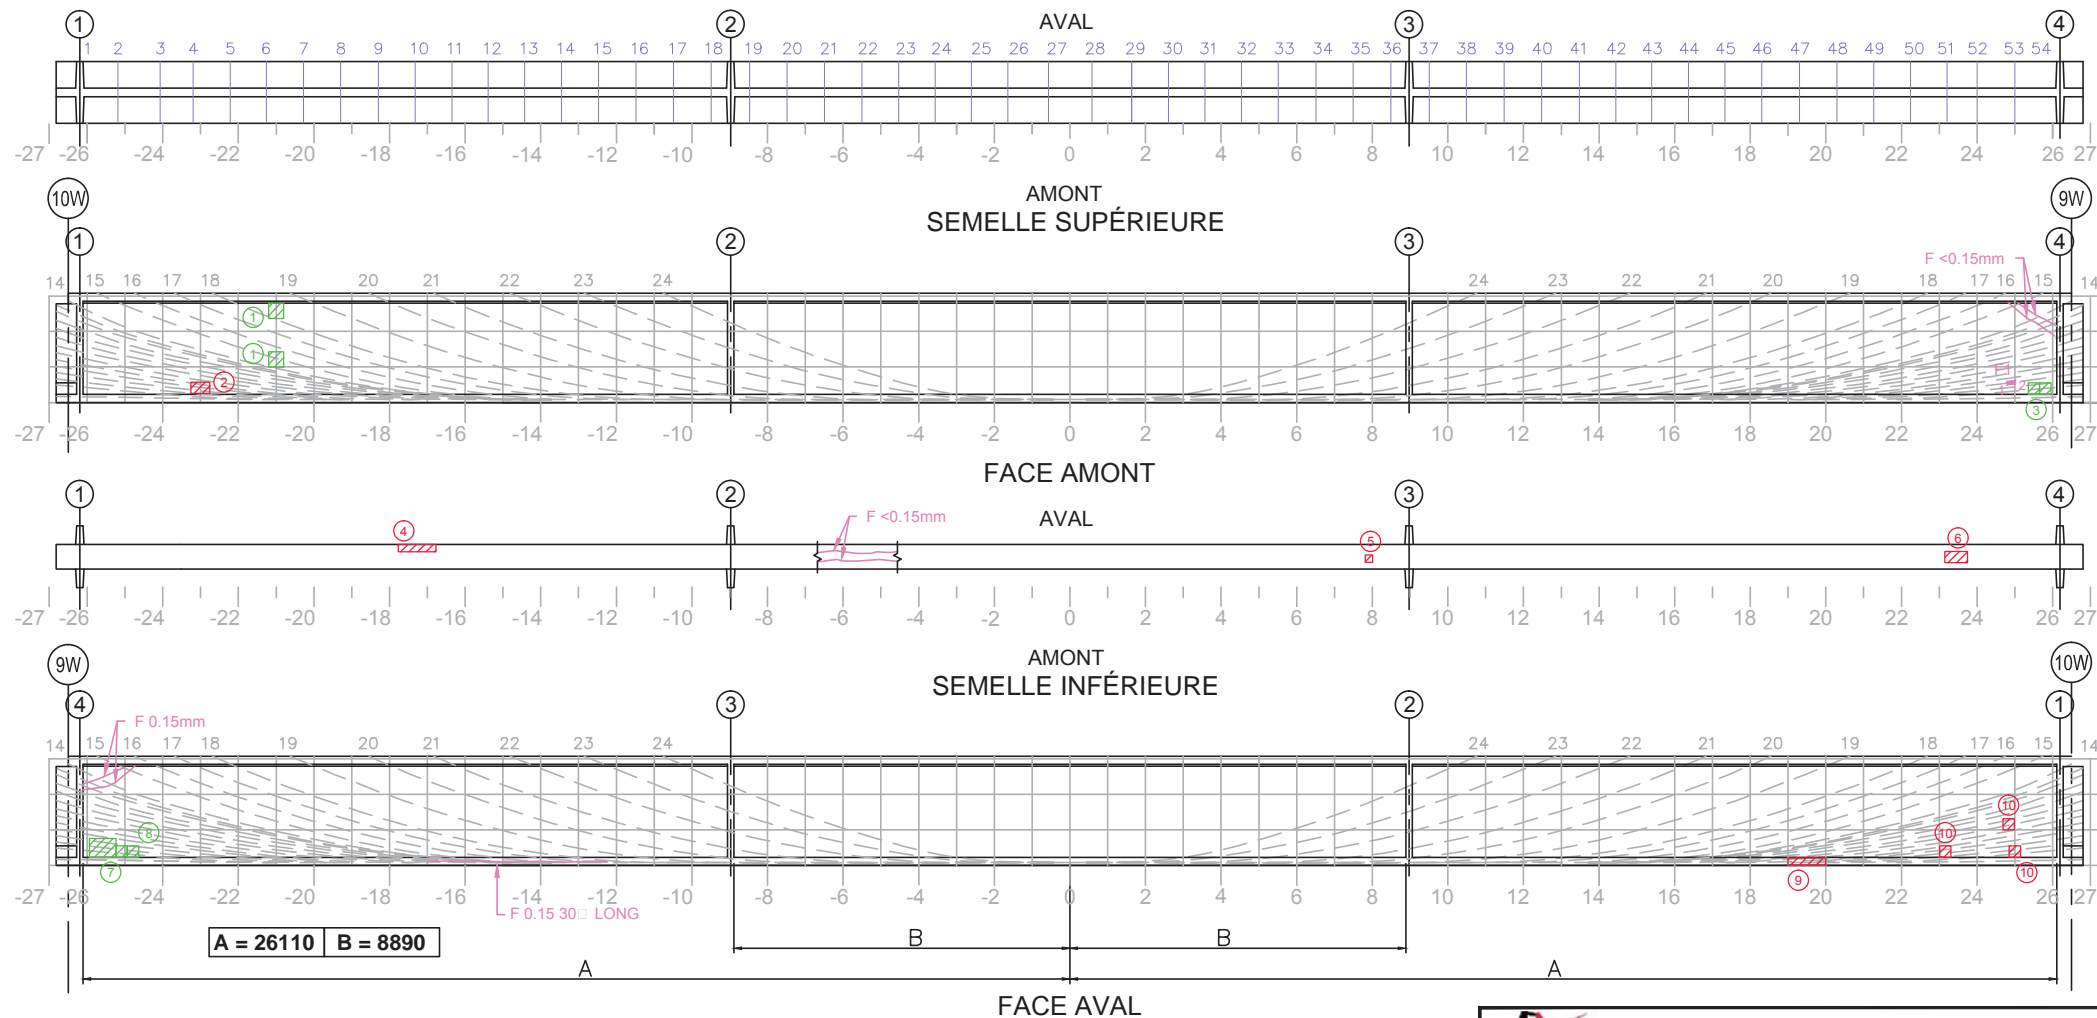
Élément: POUTRE P5

TABLEAU DE FISSURATION							
Fissure	Propriétés de la fissure				Ouverture Max. (mm)	Longueur (m)	# Câble
	Coordonnées début (1)		Coordonnées fin (2)				
	X	Y	X	Y			
F1	24.79	0.52	25.02	0.63	0.1	0.23	4

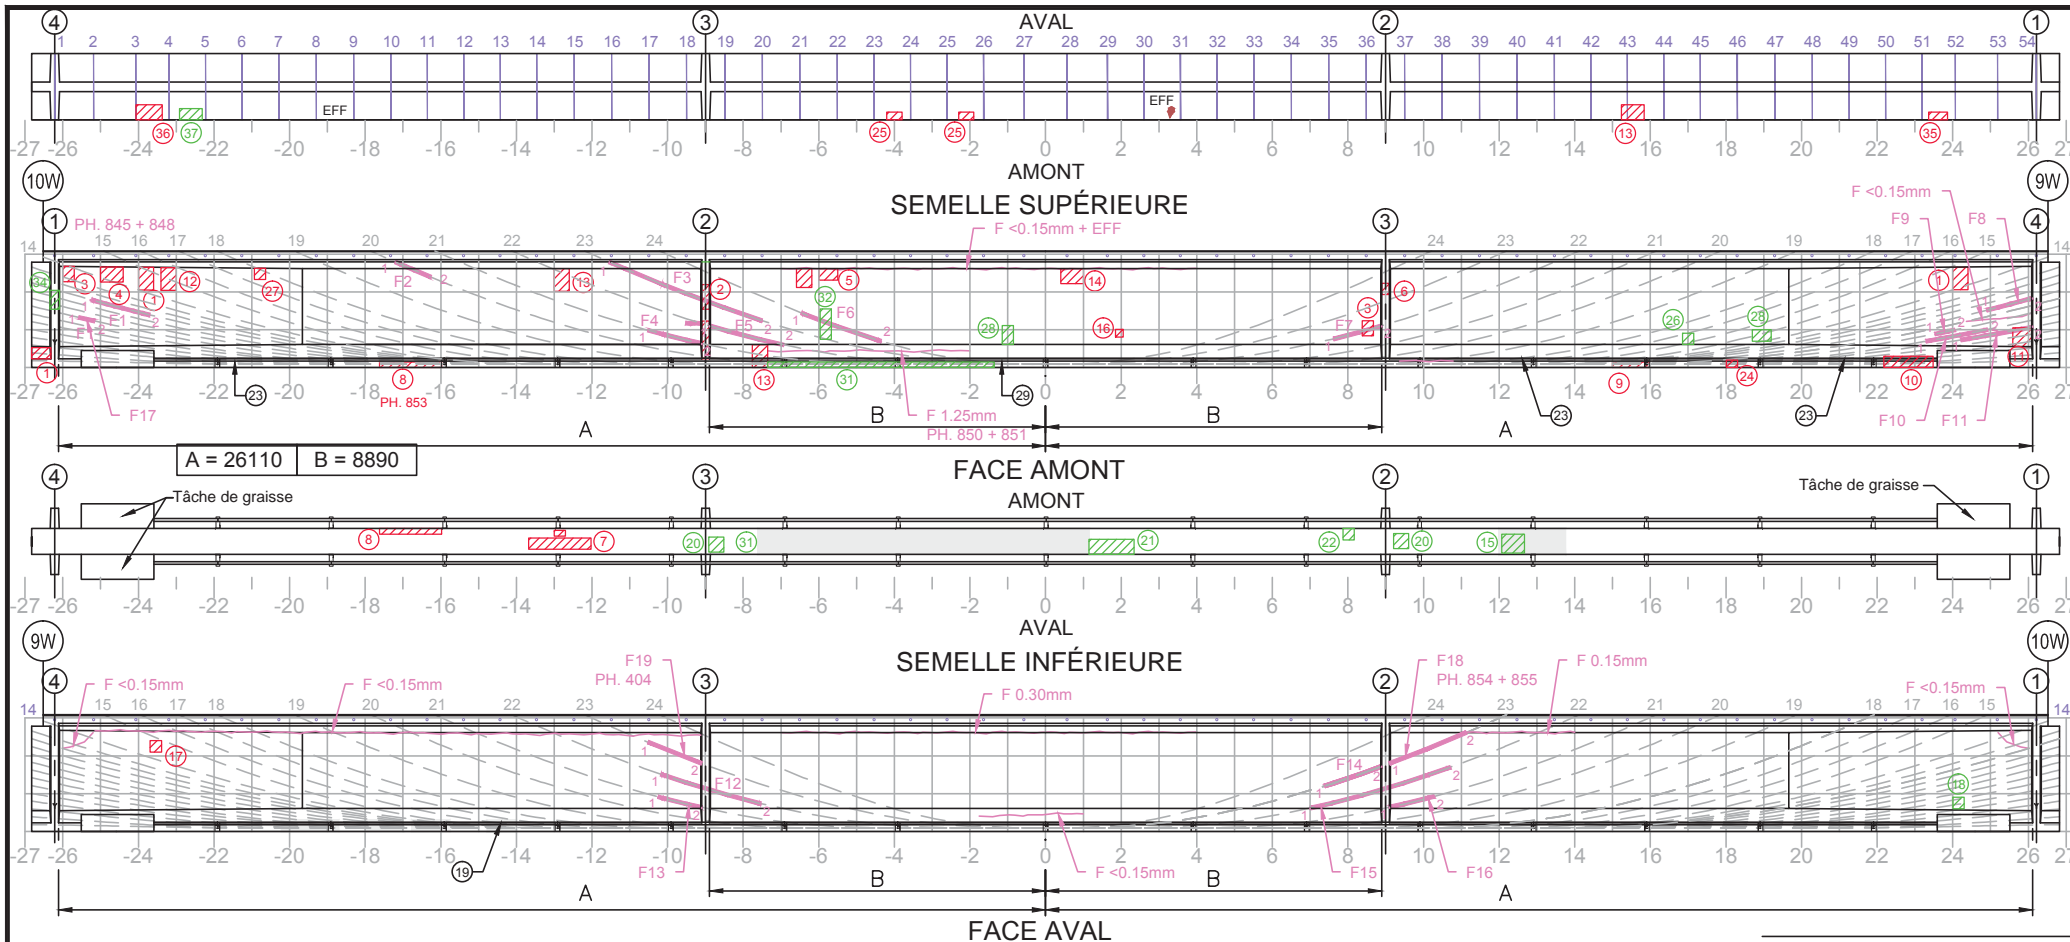
Élément: POUTRE P6

- Commentaire(s):
1. ECL + AVC 300x500
  2. ECL + AVC 200x1000 + 200x900
  3. ECL + AVC 400x300
  4. ECL + AVC 600x400
  5. ECL + AVC 400x500 + 500x300
  6. ECL + AVC + TR 200x400 + 400x300

7. DEL 1650x300 et ECL + AVC 300x150
  - + DEL 600x300 + DEL 500x100
  8. ECL + AVC 1650x150
  9. ECL + AVC1500x150
  10. ECL + TR 1300x300
  11. ECL + AVC 900x600

18. DEL 300x200
  19. GAINÉ DU PTE FISSURÉ SUR 1000 DE LONG
  20. DEL 400x400
  21. DEL 1200x400
  22. DEL 300x300
  23. GAINÉ DU PTE fissuré (PH. 400/399/846/847)

TABLEAU DE FISSURATION							
Fissure	Propriétés de la fissure				Ouverture Max. (mm)	Longueur (m)	# Câble
	Coordonnées début (1)		Coordonnées fin (2)				
	X	Y	X	Y			
F1	-25.17	1.79	-23.70	1.38	0.05	1.60	11
F2	-17.20	2.61	-16.26	2.39	0.05	1.63	20
F3	-11.79	2.77	-7.50	1.24	0.10	4.60	23
F4	-10.52	0.99	-9.09	0.67	0.05	1.47	21
F5	-8.89	---	-6.93	0.60	0.05	2.02	22
F6	-6.46	1.35	-4.35	0.70	0.05	2.24	24
F7	7.62	0.76	8.89	---	0.10	1.32	22
F8	24.90	1.52	26.11	1.84	0.05	1.25	10
F9	23.53	0.89	24.06	1.00	0.05	0.54	8
F10	23.29	0.70	24.90	1.01	0.05	1.66	7
F11	24.22	0.73	26.11	1.09	0.05	1.92	6
F12	-10.18	1.45	-7.53	0.74	0.15	2.77	22
F13	-10.25	0.91	-9.09	---	0.05	1.19	21
F14	7.39	1.20	8.89	---	0.10	1.59	23
F15	7.00	0.62	10.71	1.46	0.25	3.87	22

TABLEAU DE FISSURATION							
Fissure	Propriétés de la fissure				Ouverture Max. (mm)	Longueur (m)	# Câble
	Coordonnées début (1)		Coordonnées fin (2)				
	X	Y	X	Y			
F16	9.09	---	10.29	0.93	0.15	1.23	21
F17	-25.58	1.34	-25.15	1.23	0.05	0.45	8
F18	9.09	1.73	11.02	2.62	0.30	2.22	23
F19	-10.52	2.28	-9.09	1.79	0.05	1.52	23

- CEC = 1, MINIMUM DE DIX (10) Câbles affectés par la corrosion pouvant affecter LA CAPACITÉ À SUPPORTER LES CHARGES DE FAÇON TRÈS IMPORTANTE;

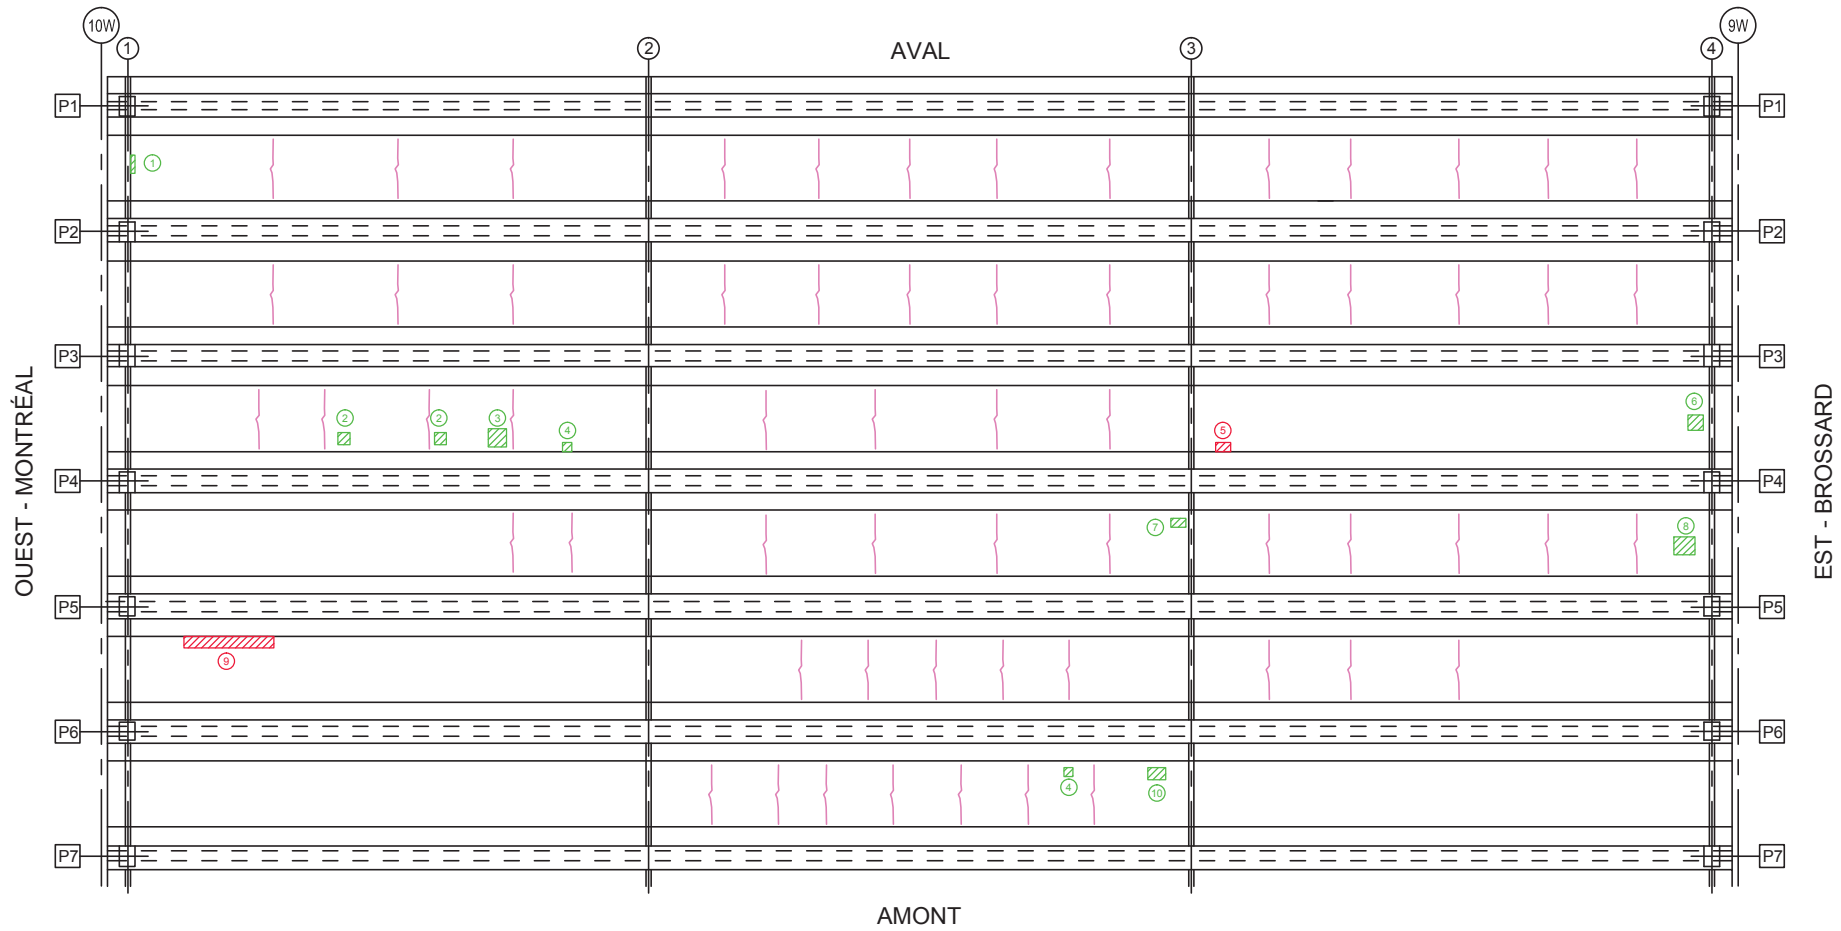
Commentaire(s):  
CÔTÉS EXTÉRIEURS: DÉFAUTS ET REMARQUES SUR LES FICHES P1 ET P7.

1. DEL 600x150	7. DEL 500x300
2. DEL 400x400	8. DEL 500x600
3. DEL 600x600	9. ECL 3000x400 + AVC
4. DEL 300x300	10. DEL 600x400
5. ECL 500x300 + AVC	
6. DEL 500x500

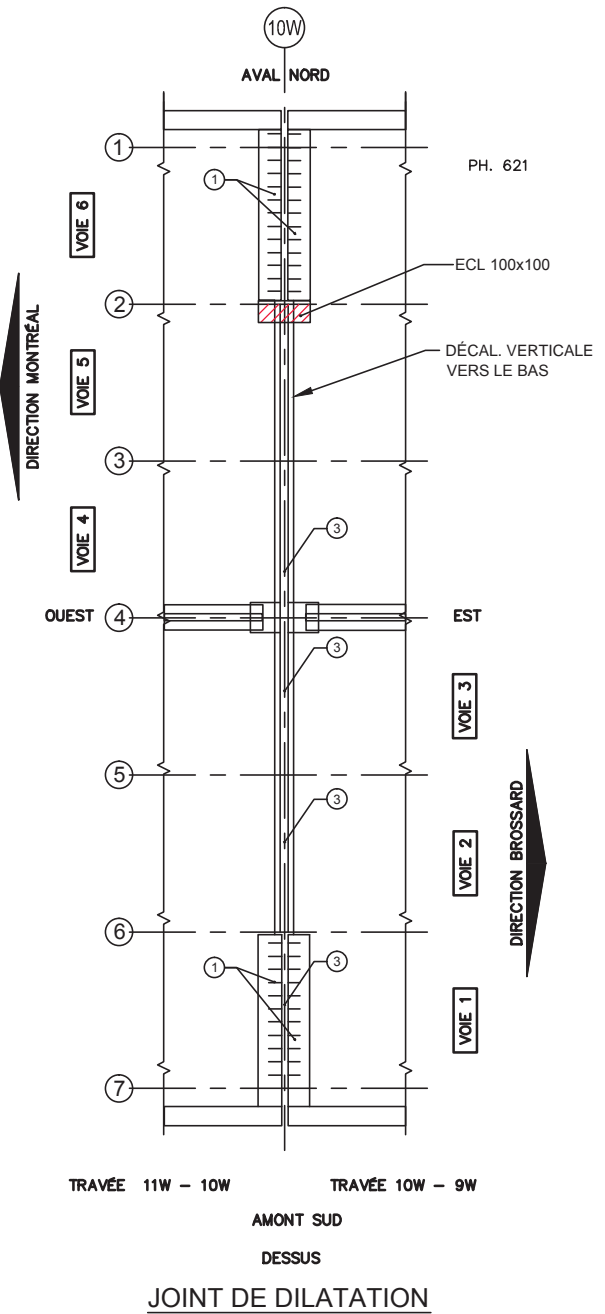
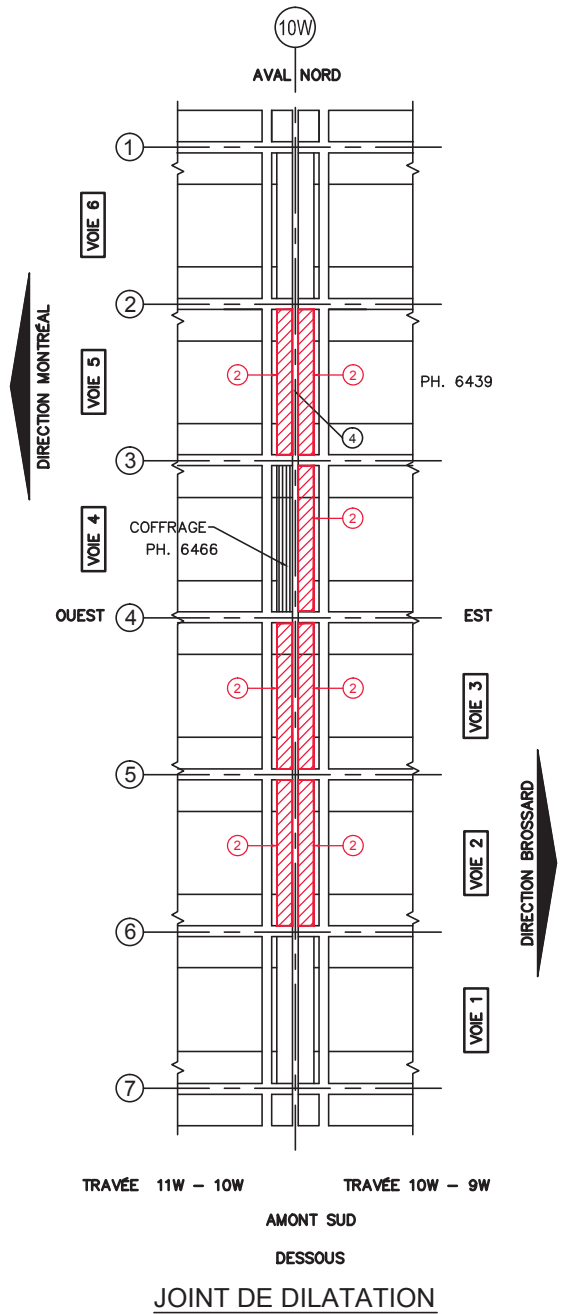
- 1- Désagrégation légère @ moyenne du béton de l'épaulement typ.
- 2- ECL + AVC 3400x350
- 3- Garniture: accumulation de débris typ.
- 4- Profilés: corrosion moyenne

CEC = 1, DÉLAMINAGE ET ÉCLATEMENT AFFECTANT LA CAPACITÉ DU PLATELAGE À SUPPORTER ET À DISTRIBUER LES CHARGES DE FAÇON TRÈS IMPORTANTE.

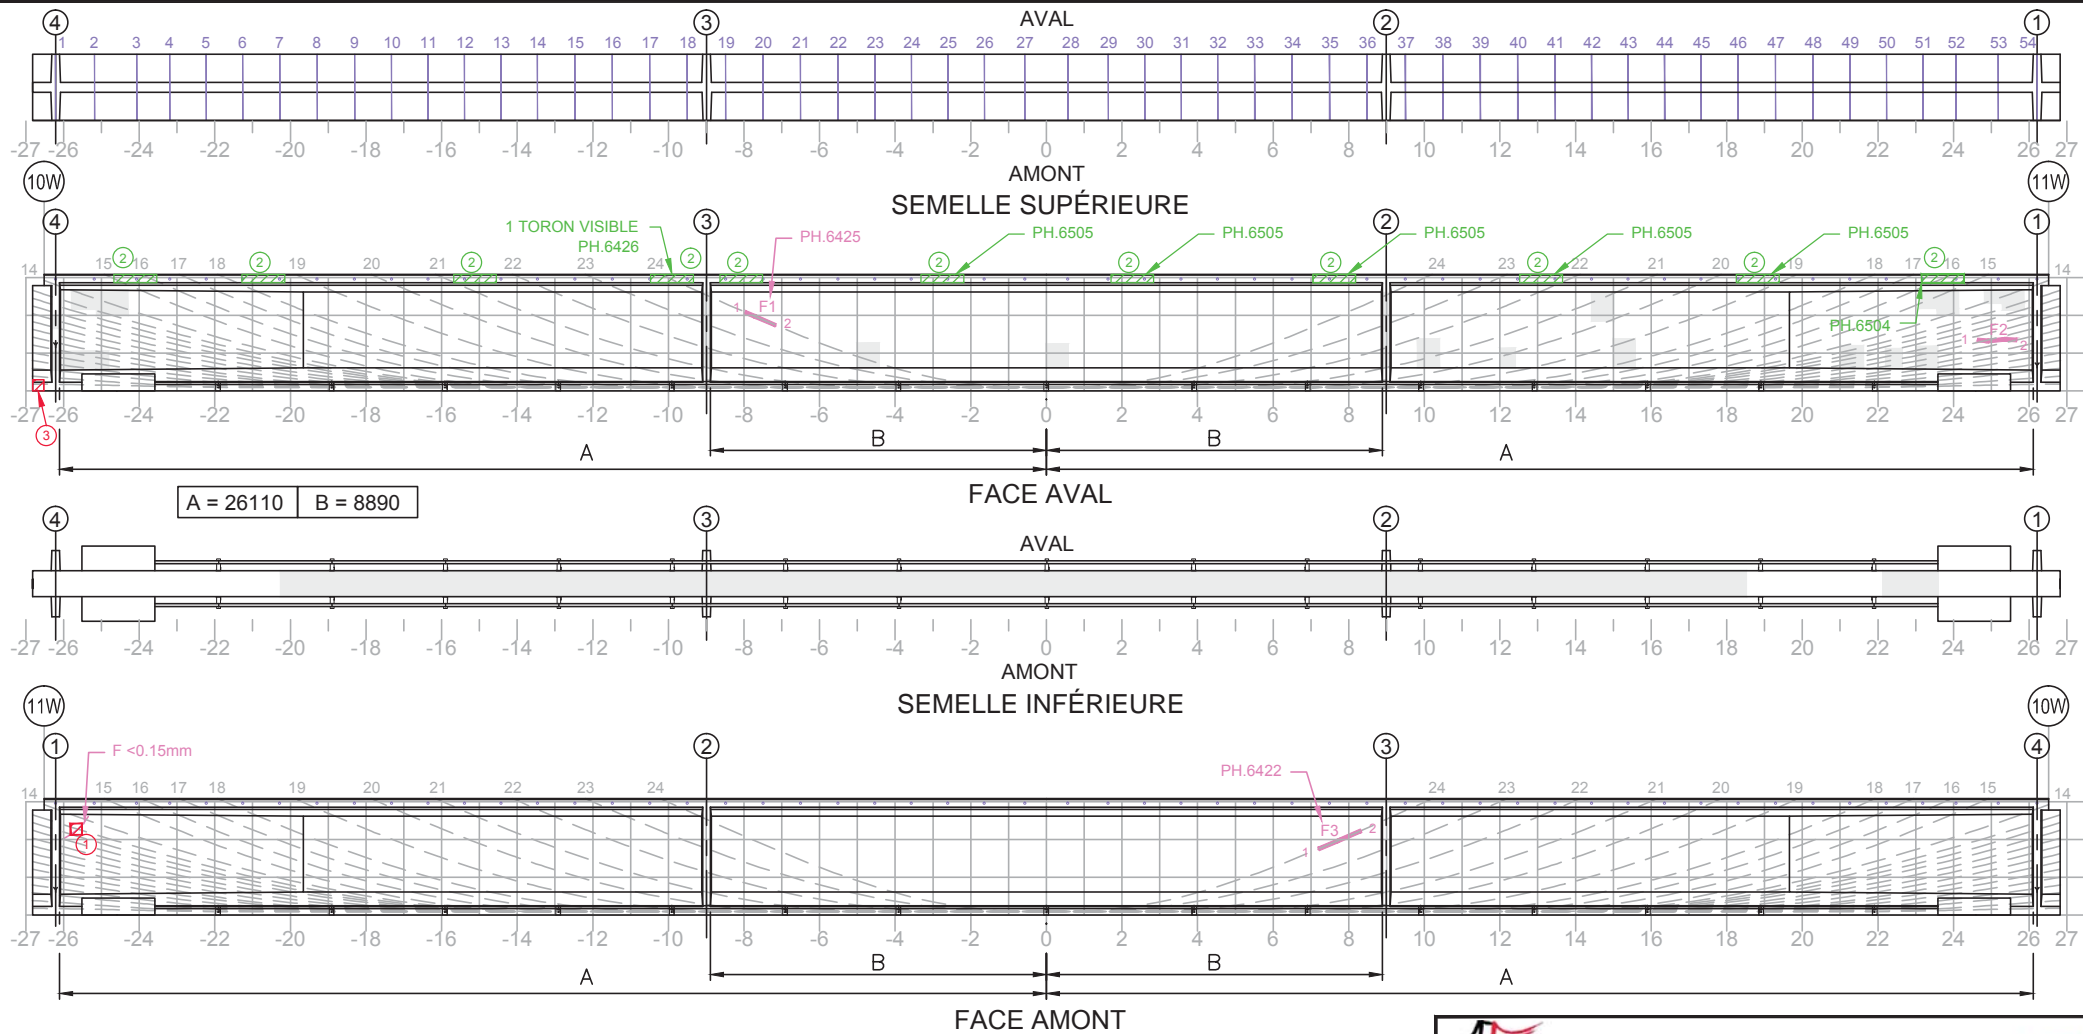
TABLEAU DE FISSURATION							
Fissure	Propriétés de la fissure				Ouverture Max. (mm)	Longueur (m)	# Câble
	Coordonnées début (1)		Coordonnées fin (2)				
	X	Y	X	Y			
F1	-7.97	2.08	-7.16	1.73	0.10	0.88	24
F2	24.63	1.34	25.67	1.34	0.05	1.04	N/A
F3	7.20	1.75	8.33	2.22	0.05	1.23	24

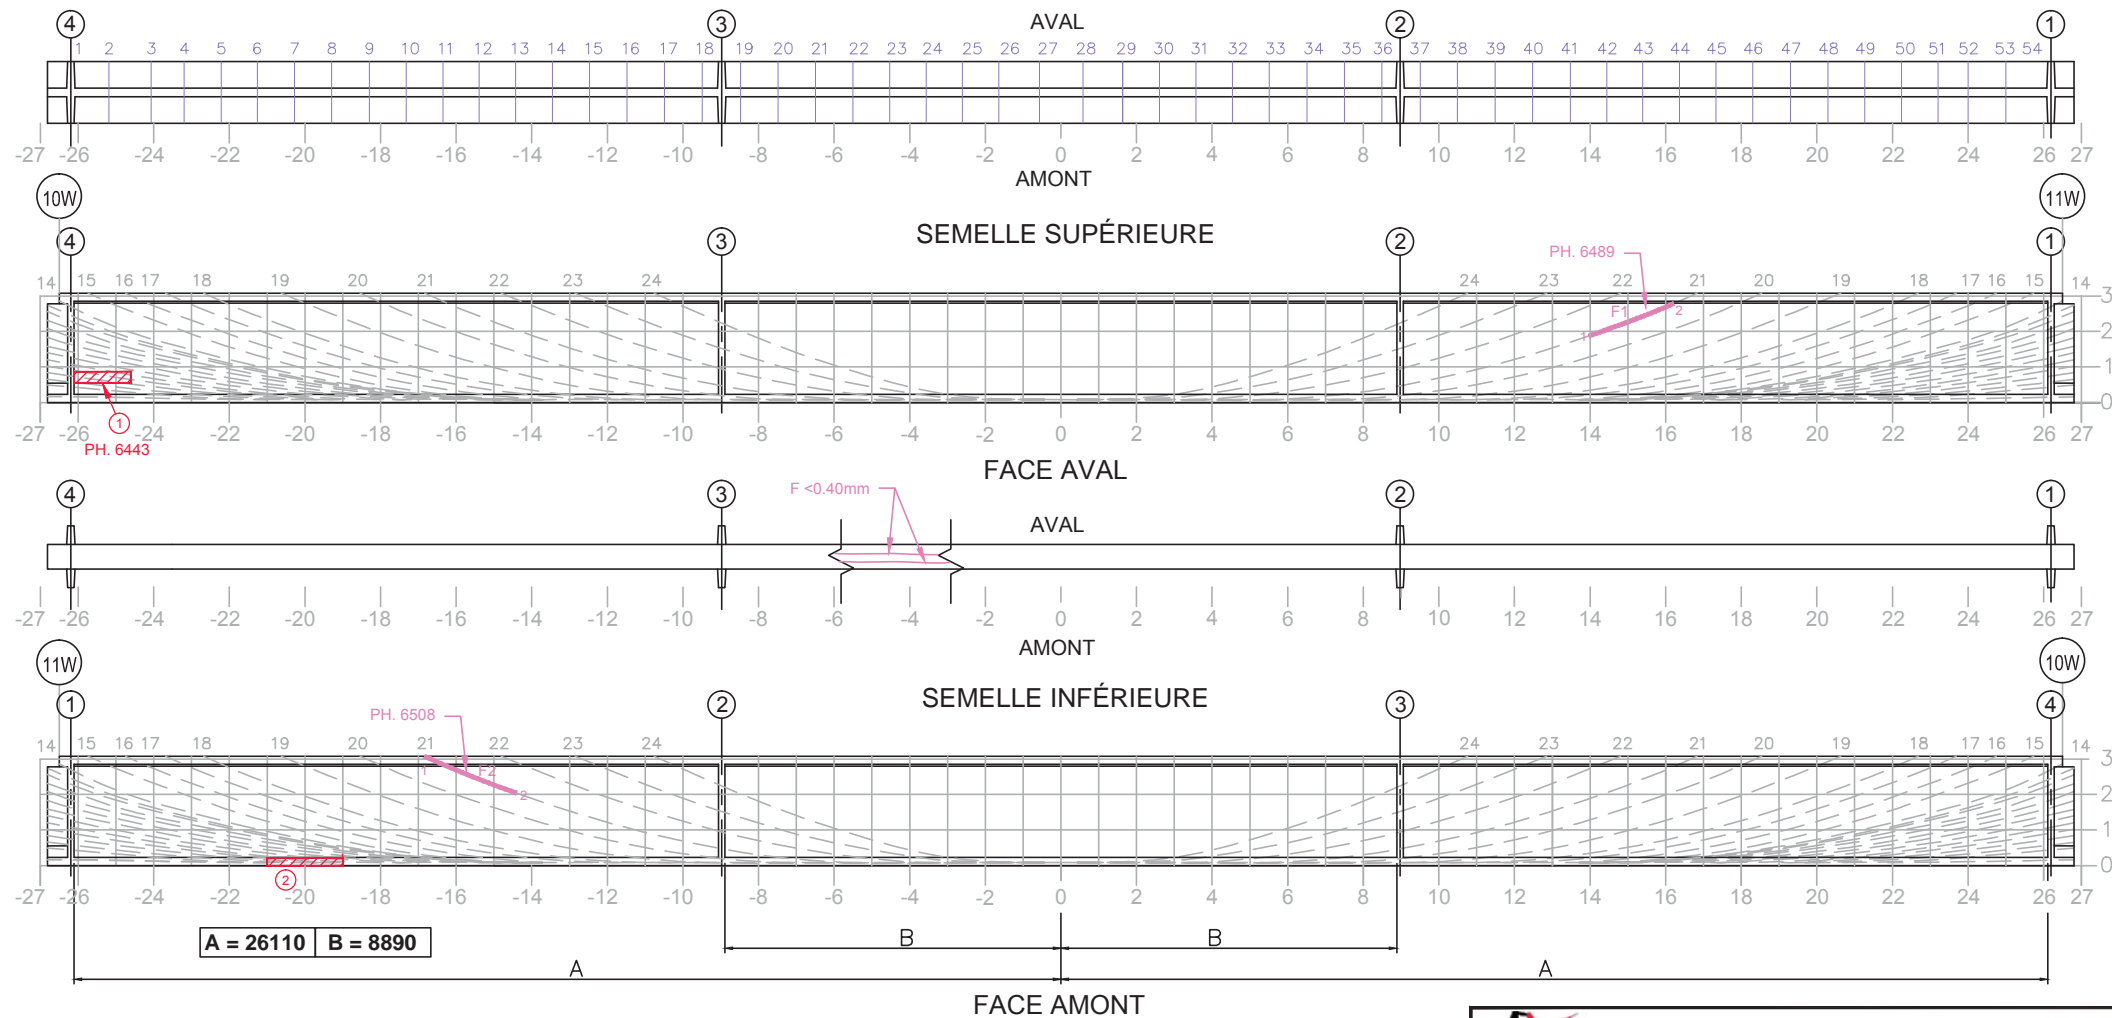
TABLEAU DE FISSURATION							
Fissure	Propriétés de la fissure				Ouverture Max. (mm)	Longueur (m)	# Câble
	Coordonnées début (1)		Coordonnées fin (2)				
	X	Y	X	Y			
F1	13.97	1.52	16.21	2.32	0.10	2.39	21
F2	-16.83	2.8	-14.41	1.65	0.05	2.61	21

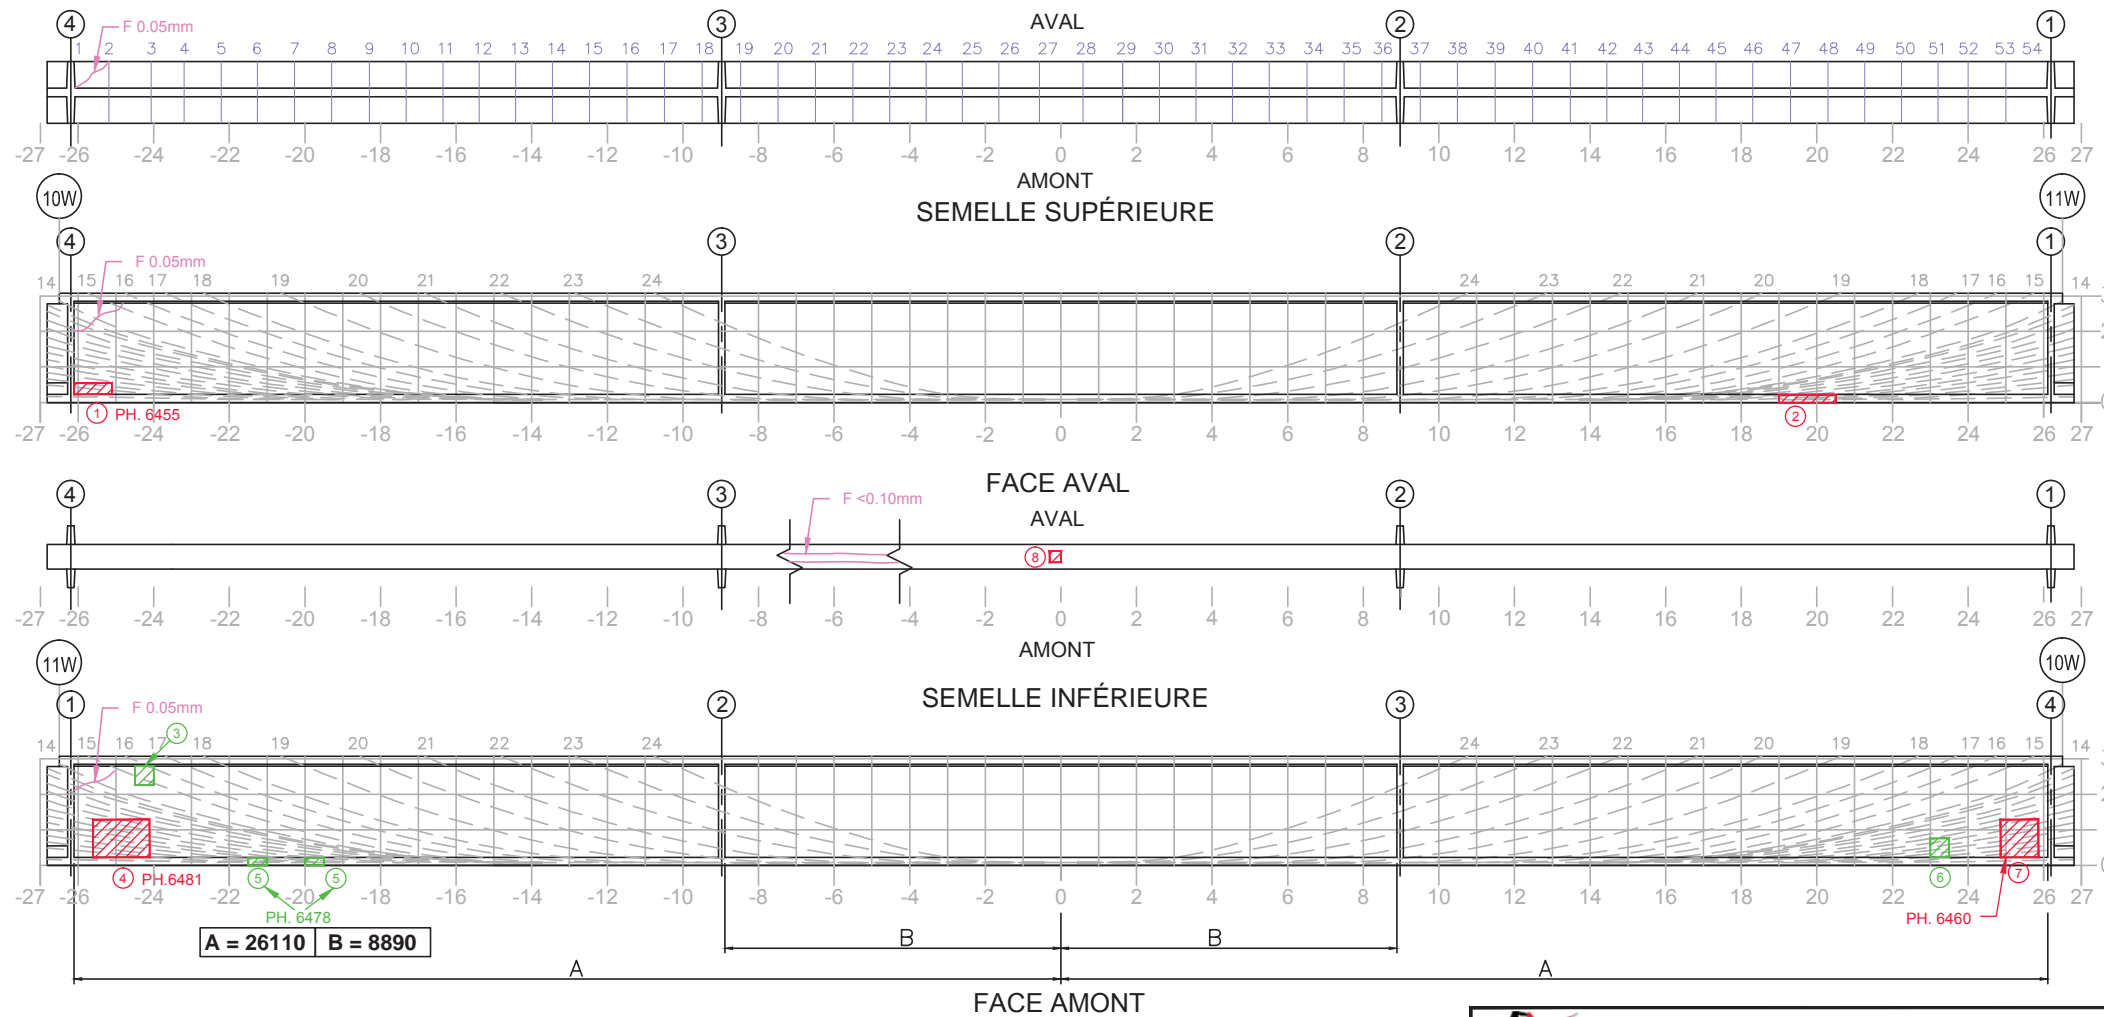
Élément: POUTRE P5

- Commentaire(s):
- ECL + AVC 1000x300
  - ECL + AVC 1500x200
  - DEL 500x500
  - ECL 1500x1000
  - 2 x DEL 500x200
  - 2 x DEL 500x500
  - ECL + AVC 1000x1000
  - ECL + AVC 300x300
